板橋區浮洲合宜住宅結構安全鑑定案

A6 西區鑑定報告書

## 附件二十四：A6 西區 K 棟裂損現況調查報告

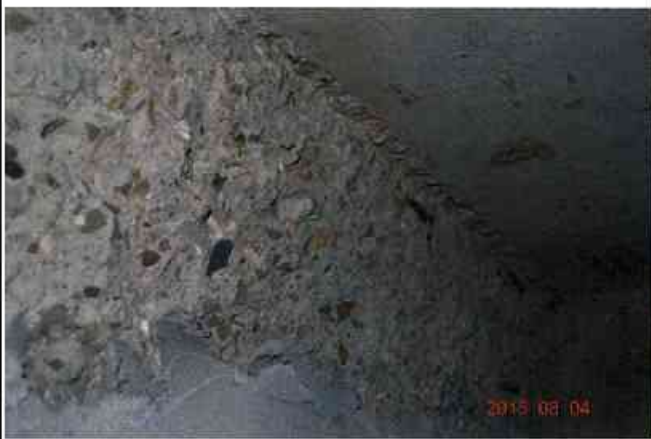
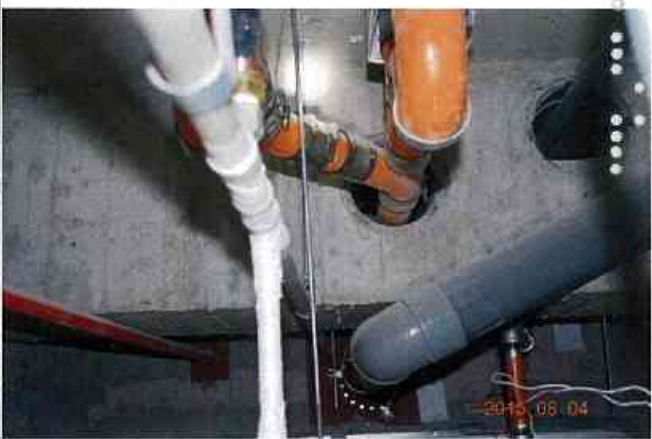
| 編號<br>15 | 說明<br>浮洲合宜住宅 A6 區 K 棟 17F(K02)-<br>陽台頂版現況外觀，目視尚屬正常。 | 編號<br>16 | 說明<br>浮洲合宜住宅 A6 區 K 棟 17F(K02)-<br>廚房頂版梁現況外觀，目視尚屬正常。 |

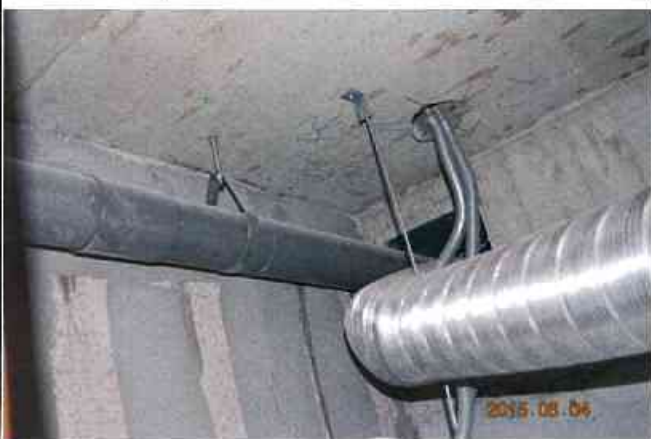
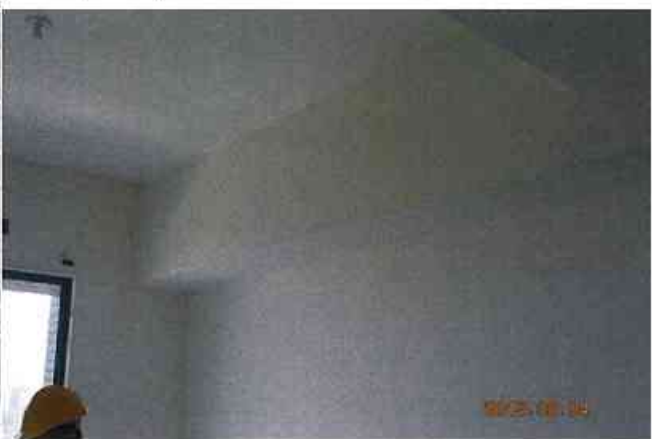
| 編號<br>17 | 說明<br>浮洲合宜住宅 A6 區 K 棟 17F(K02)-<br>廚房頂版現況外觀，目視尚屬正常。 | 編號<br>18 | 說明<br>浮洲合宜住宅 A6 區 K 棟 17F(K03)-<br>客廳現況外觀，目視尚屬正常。 |

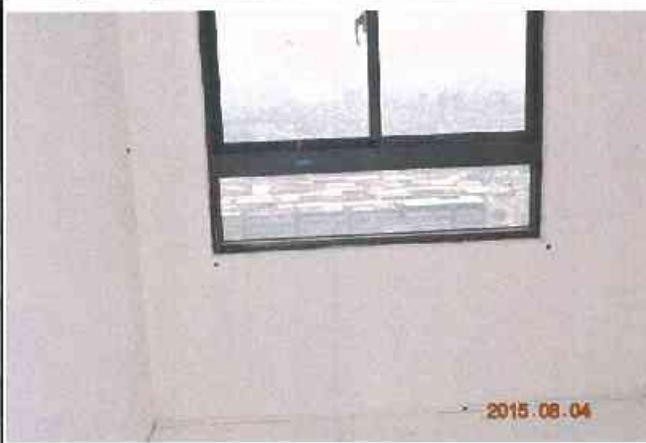
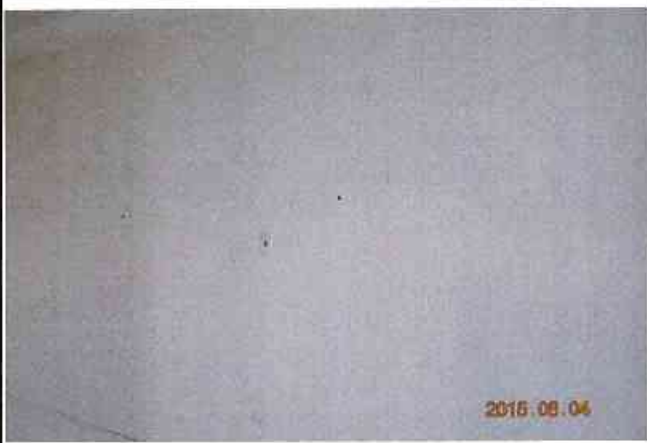
| 編號<br>19 | 說明<br>浮洲合宜住宅 A6 區 K 棟 17F(K03)-<br>臥室窗戶角隅裂縫及牆角填縫批土不良。 | 編號<br>20 | 說明<br>浮洲合宜住宅 A6 區 K 棟 17F(K03)-<br>主臥室牆面垂直及斜裂縫。 |

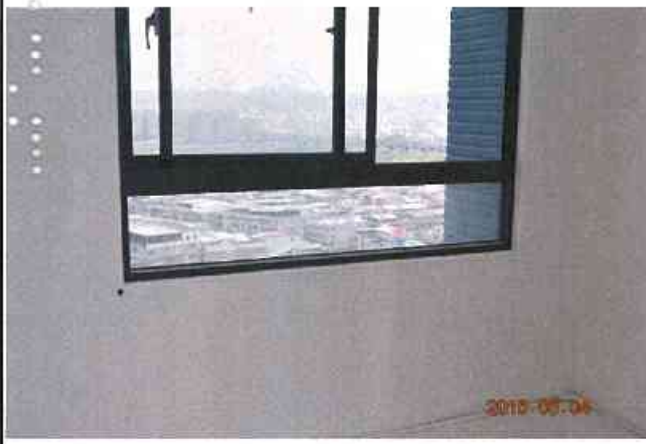
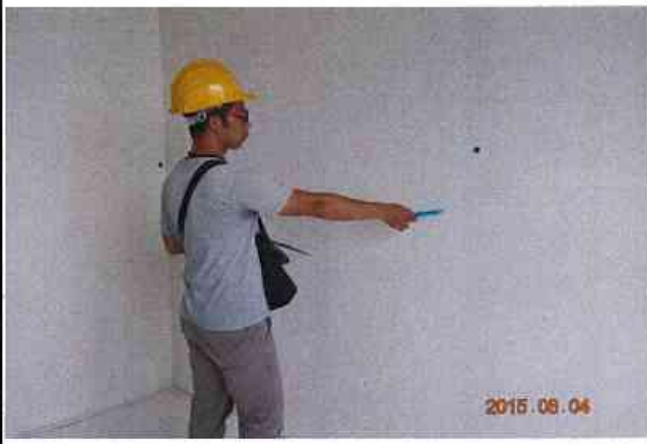
| 編號<br>21 | 說明<br>浮洲合宜住宅 A6 區 K 棟 17F(K03)-<br>主臥室窗戶角隅裂縫。 | 編號<br>22 | 說明<br>浮洲合宜住宅 A6 區 K 棟 17F(K03)-<br>臥室牆面垂直裂縫及牆角填縫批土不良。 |

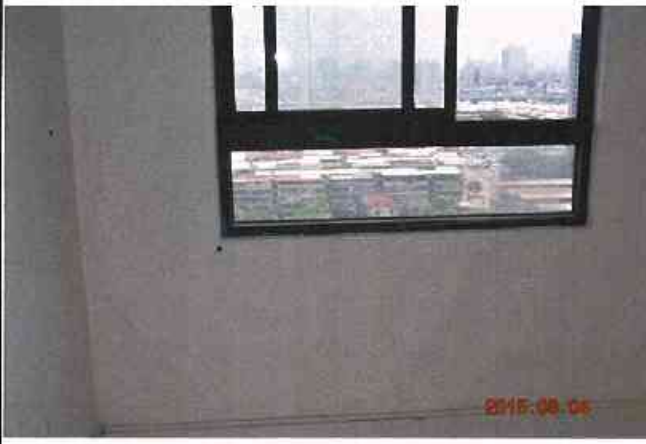
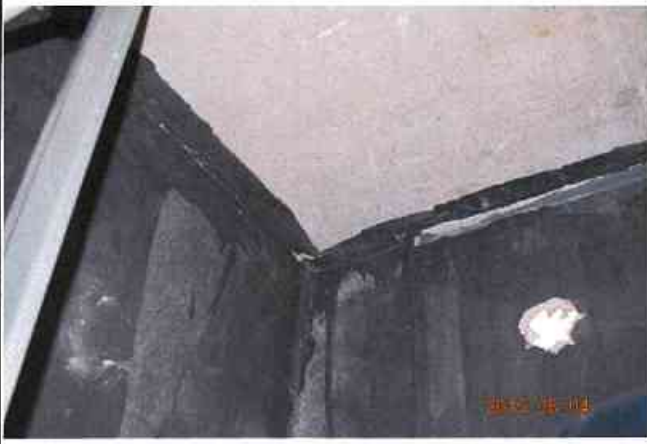
| 編號<br>23 | 說明<br>浮洲合宜住宅 A6 區 K 棟 17F(K03)-<br>臥室窗戶角隅裂縫。 | 編號<br>24 | 說明<br>浮洲合宜住宅 A6 區 K 棟 17F(K03)-<br>浴廁頂版現況外觀，目視尚屬正常。 |

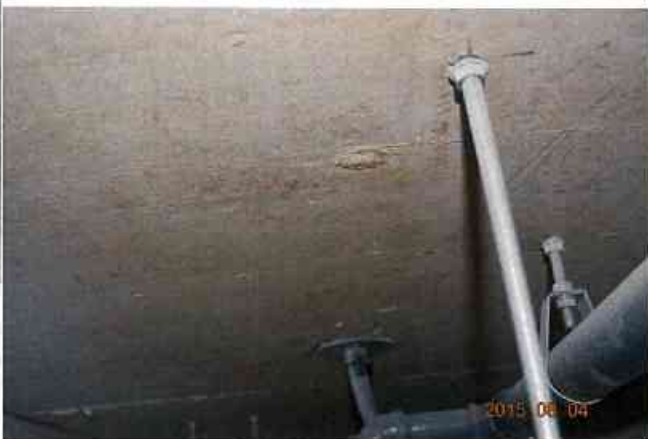
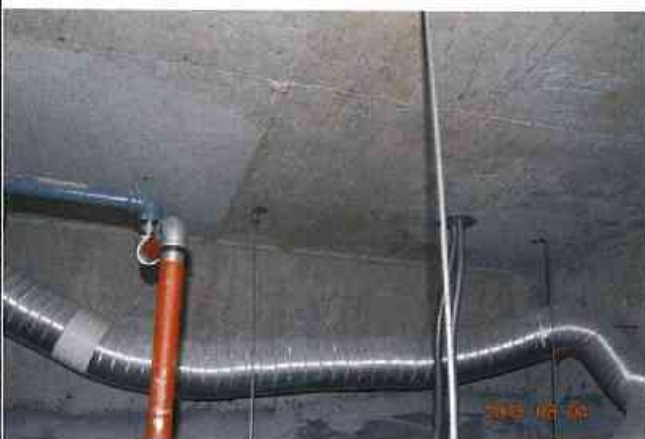
| 25 | | | 26 | | |

| 編號 | 說明 | 浮洲合宜住宅 A6 區 K 棟 17F(K03)-<br>通道頂版現況外觀，目視尚屬正常。 | 編號 | 說明 | 浮洲合宜住宅 A6 區 K 棟 17F(K03)-<br>廚房頂版現況外觀，目視尚屬正常。 |

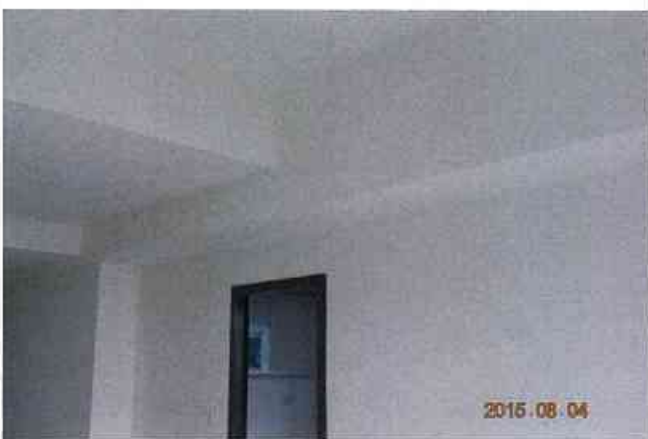
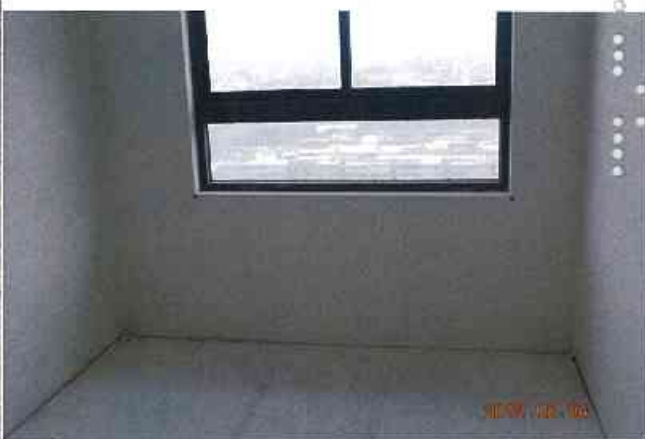
| 27 | | | 28 | | |

| 編號 | 說明 | 浮洲合宜住宅 A6 區 K 棟 17F(K05)-<br>客廳現況外觀，目視尚屬正常。 | 編號 | 說明 | 浮洲合宜住宅 A6 區 K 棟 17F(K05)-<br>臥室窗戶角隅裂縫。 |

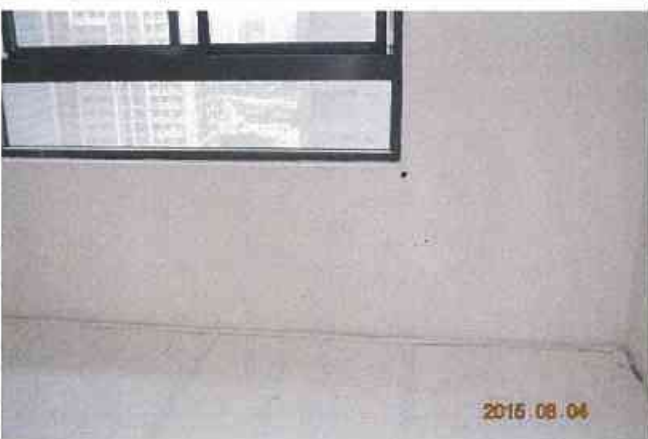
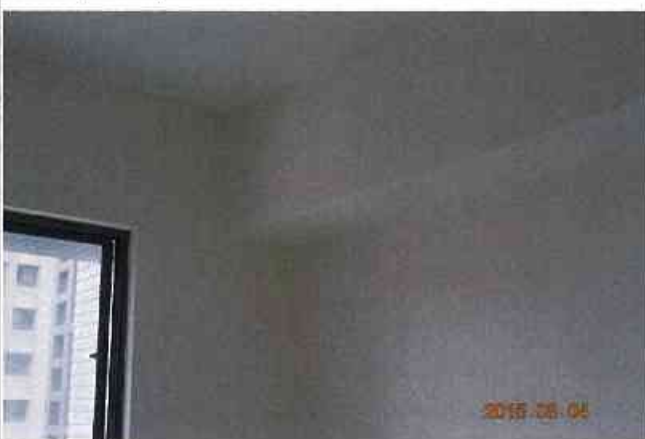
| 29 | | | 30 | | |

| 編號 | 說明 | 浮洲合宜住宅 A6 區 K 棟 17F(K05)-<br>主臥室窗戶角隅裂縫。 | 編號 | 說明 | 浮洲合宜住宅 A6 區 K 棟 17F(K05)-<br>主臥室現況外觀，目視尚屬正常。 |

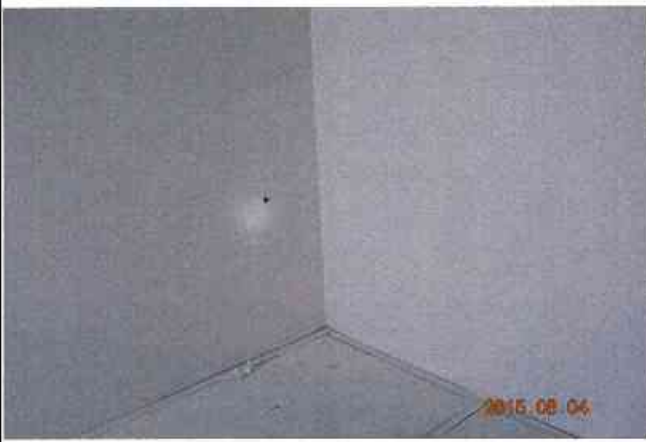
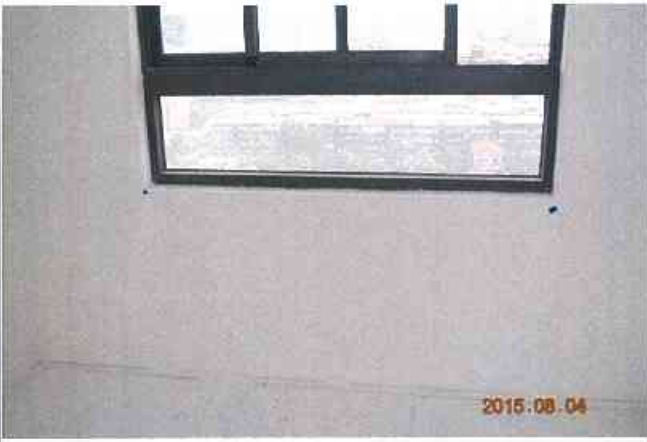
| 編號<br>31 | 說明<br>浮洲合宜住宅 A6 區 K 棟 17F(K05)-<br>臥室牆面斜裂縫。 | 編號<br>32 | 說明<br>浮洲合宜住宅 A6 區 K 棟 17F(K05)-<br>臥室窗戶角隅裂縫。 |

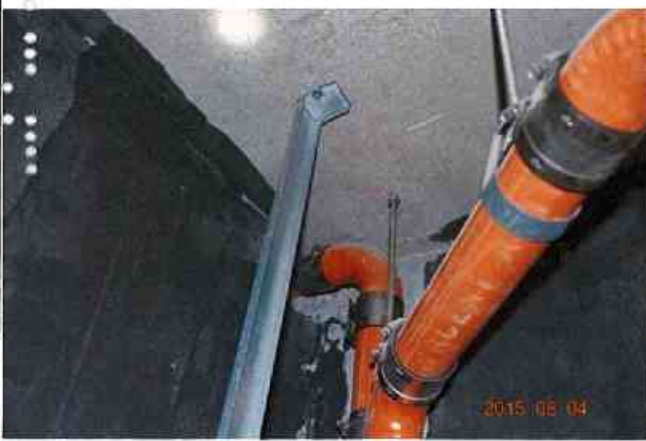
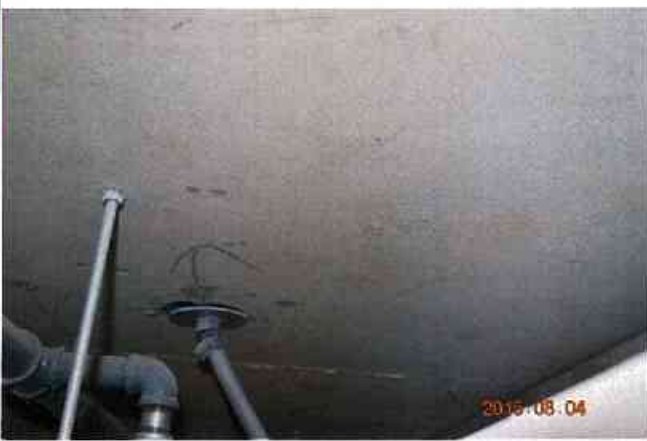
| 編號<br>33 | 說明<br>浮洲合宜住宅 A6 區 K 棟 17F(K05)-<br>浴廁頂版現況外觀，目視尚屬正常。 | 編號<br>34 | 說明<br>浮洲合宜住宅 A6 區 K 棟 17F(K05)-<br>通道頂版現況外觀，目視尚屬正常。 |

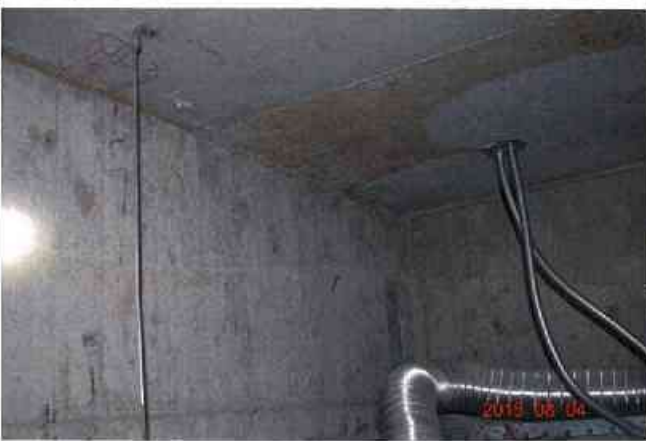
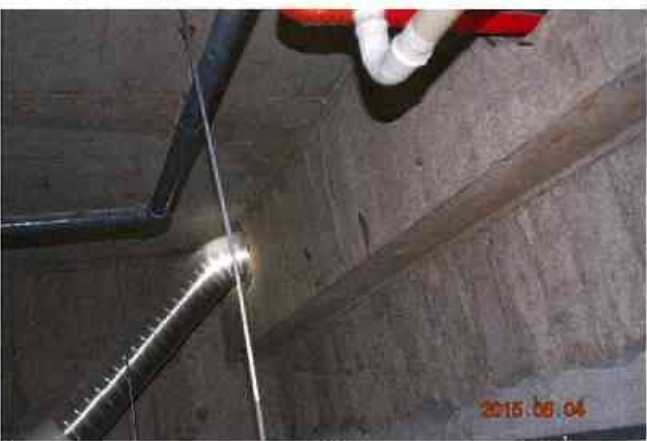
| 編號<br>35 | 說明<br>浮洲合宜住宅 A6 區 K 棟 17F(K05)-<br>廚房頂版現況外觀，目視尚屬正常。 | 編號<br>36 | 說明<br>浮洲合宜住宅 A6 區 K 棟 17F(K05)-<br>廚房頂版現況外觀，目視尚屬正常。 |

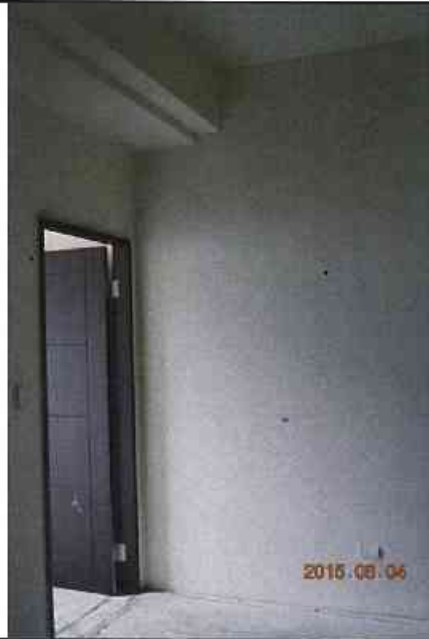
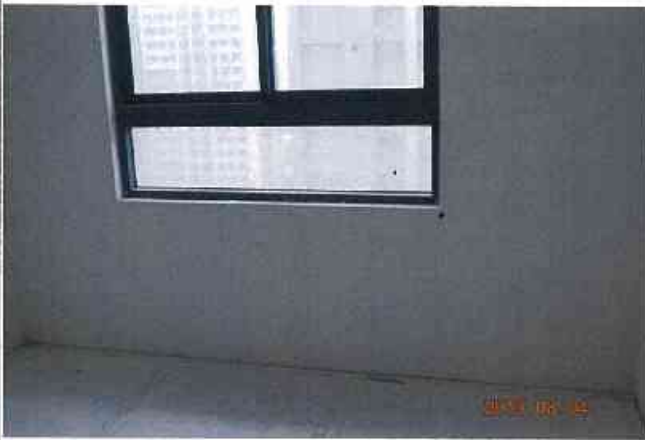
| 編號<br>37 | 說明 | | 編號<br>38 | 說明 | |

| 浮洲合宜住宅 A6 區 K 棟 17F(K06)-客廳牆面垂直裂縫。 | | | 浮洲合宜住宅 A6 區 K 棟 17F(K06)-臥室窗戶角隅裂縫。 | | |

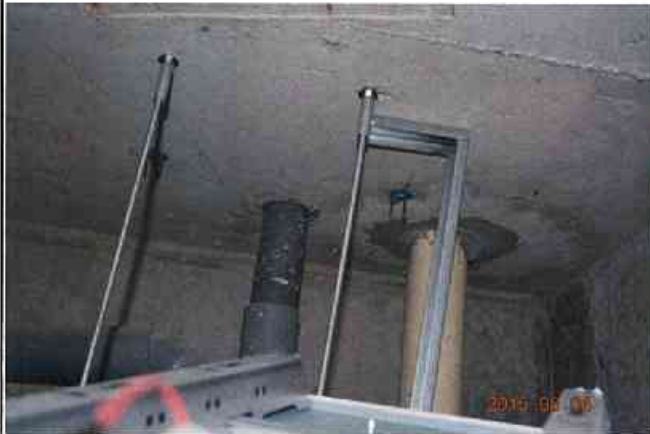
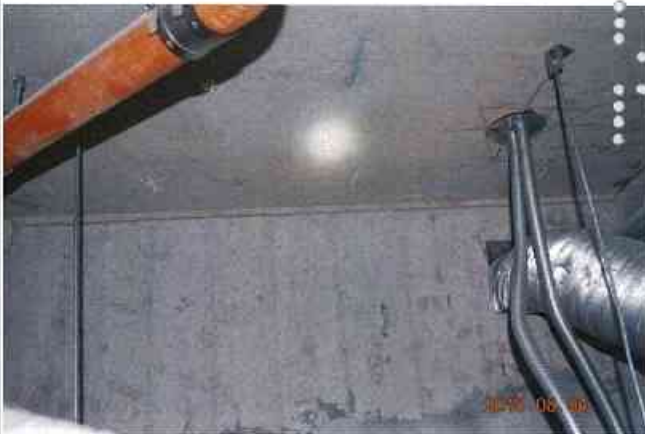
| 編號<br>39 | 說明 | 浮洲合宜住宅 A6 區 K 棟 17F(K06)-陽台頂版現況外觀，目視尚屬正常。 | 編號<br>40 | 說明 | 浮洲合宜住宅 A6 區 K 棟 17F(K06)-廚房頂版現況外觀，目視尚屬正常。 |

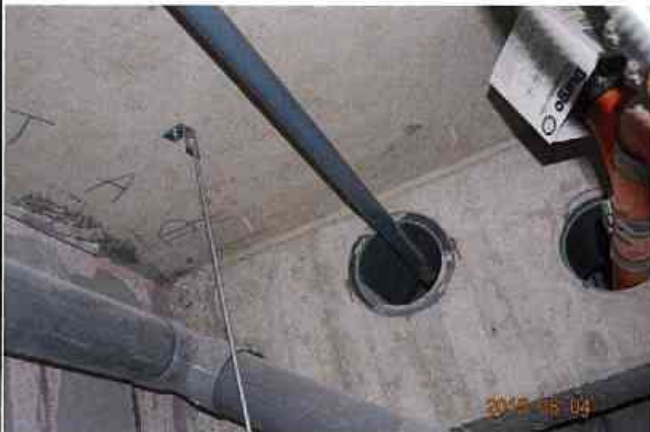
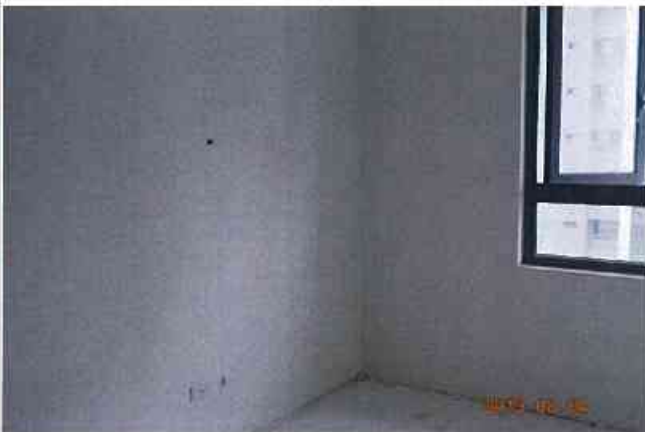
| 編號<br>41 | 說明 | 浮洲合宜住宅 A6 區 K 棟 17F(K06)-廚房頂版梁現況外觀，目視尚屬正常。 | 編號<br>42 | 說明 | 浮洲合宜住宅 A6 區 K 棟 17F(K07)-客廳牆面垂直裂縫。 |

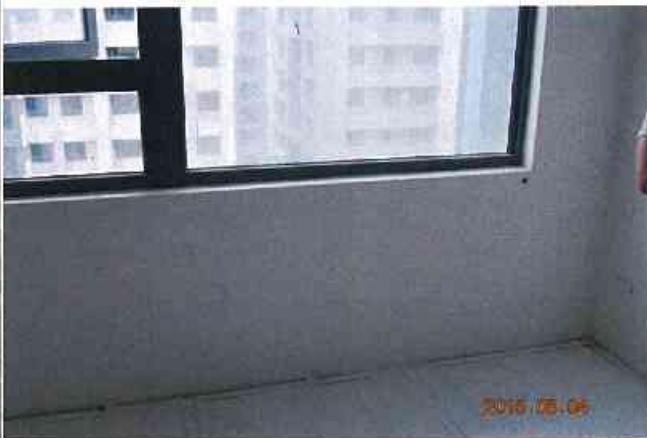
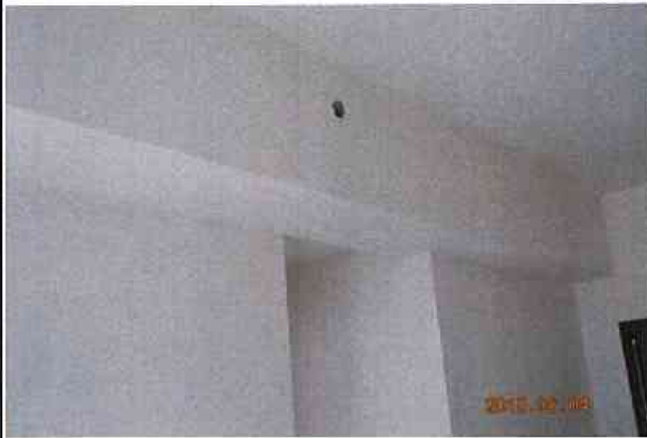
| 編號<br>43 | 說明 | 浮洲合宜住宅 A6 區 K 棟 17F(K07)-<br>客廳窗戶角隅裂縫。 | 編號<br>44 | 說明 | 浮洲合宜住宅 A6 區 K 棟 17F(K07)-<br>客廳現況外觀，目視尚屬正常。 |

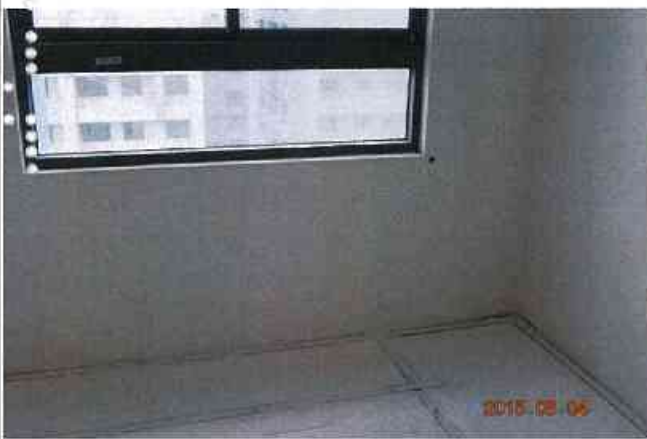
| 編號<br>47 | 說明 | 浮洲合宜住宅 A6 區 K 棟 17F(K07)-<br>主臥室牆面垂直裂縫。 | 編號<br>48 | 說明 | 浮洲合宜住宅 A6 區 K 棟 17F(K07)-<br>主臥室浴廁頂版現況外觀，目視尚屬正<br>常。 |

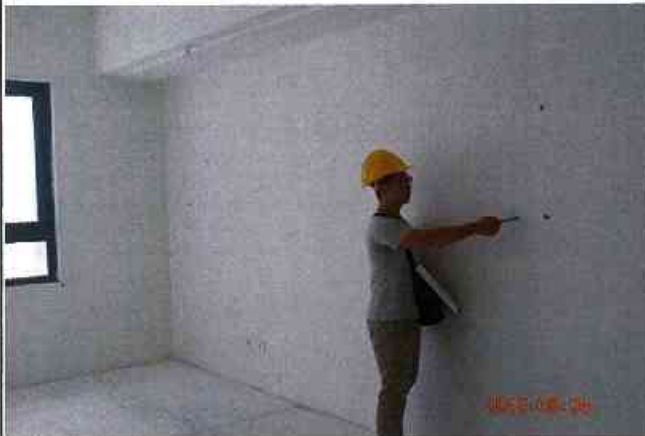
| 編號<br>1 | 說明<br>浮洲合宜住宅 A6 區 K 棟 16F(K01)-<br>大門現況外觀，目視尚屬正常。 | 編號<br>2 | 說明<br>浮洲合宜住宅 A6 區 K 棟 16F(K01)-<br>客廳牆面垂直及斜裂縫。 |

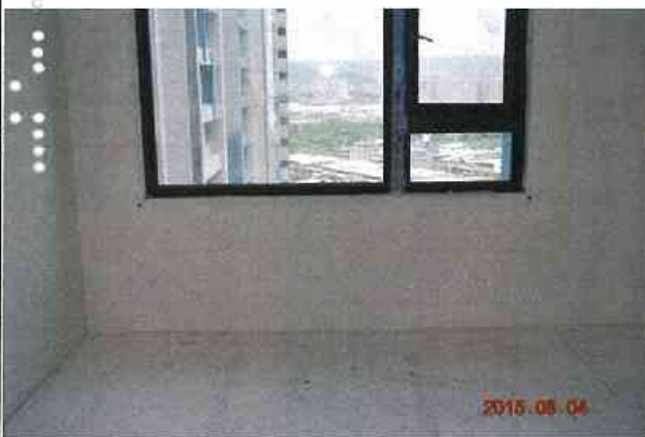
| 編號<br>3 | 說明<br>浮洲合宜住宅 A6 區 K 棟 16F(K01)-<br>客廳窗戶角隅裂縫。 | 編號<br>4 | 說明<br>浮洲合宜住宅 A6 區 K 棟 16F(K01)-<br>客廳現況外觀，目視尚屬正常。 |

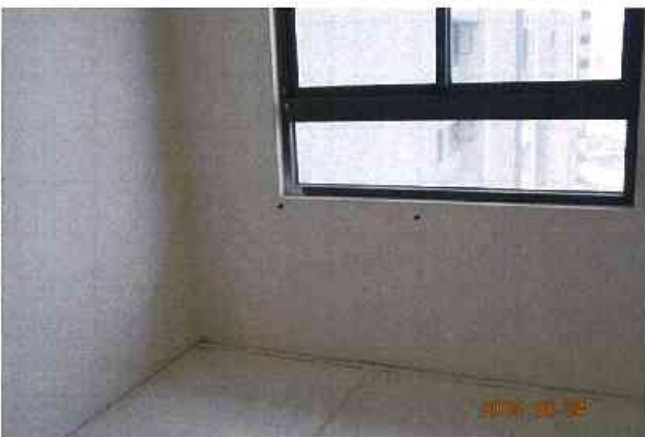
| 編號<br>5 | 說明<br>浮洲合宜住宅 A6 區 K 棟 16F(K01)-<br>臥室窗戶角隅裂縫。 | 編號<br>6 | 說明<br>浮洲合宜住宅 A6 區 K 棟 16F(K01)-<br>臥室牆面垂直裂縫及窗戶角隅裂縫。 |

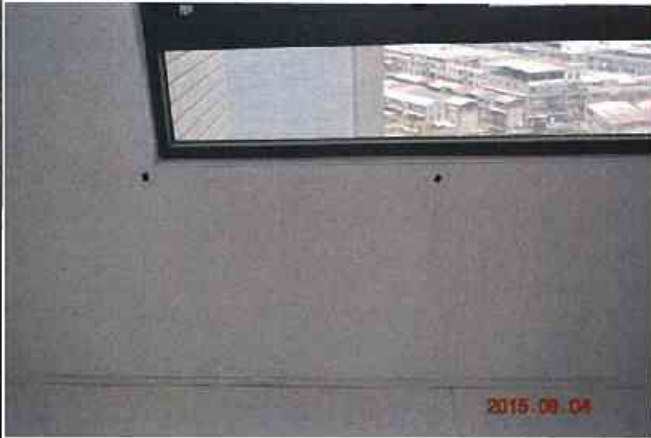
| 編號<br>7 | 說明<br>浮洲合宜住宅 A6 區 K 棟 16F(K01)-<br>主臥室窗戶角隅裂縫。 | 編號<br>8 | 說明<br>浮洲合宜住宅 A6 區 K 棟 16F(K01)-<br>主臥室浴廁頂版現況外觀，目視尚屬正<br>常。 |

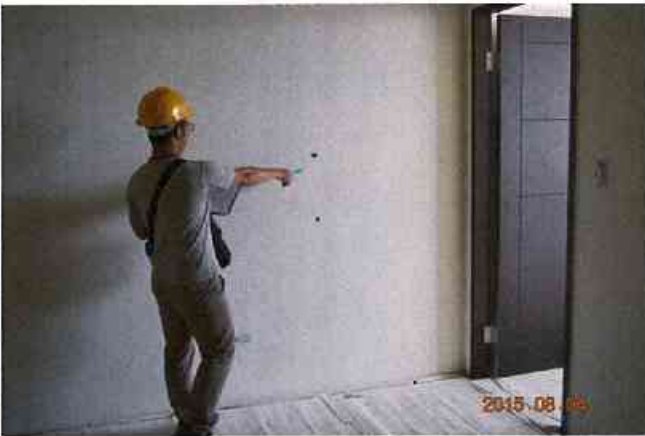
| 編號<br>13 | 說明<br>浮洲合宜住宅 A6 區 K 棟 16F(K02)-<br>客廳牆面垂直裂縫。 | 編號<br>14 | 說明<br>浮洲合宜住宅 A6 區 K 棟 16F(K02)-<br>臥室牆面垂直裂縫及窗戶角隅裂縫。 |

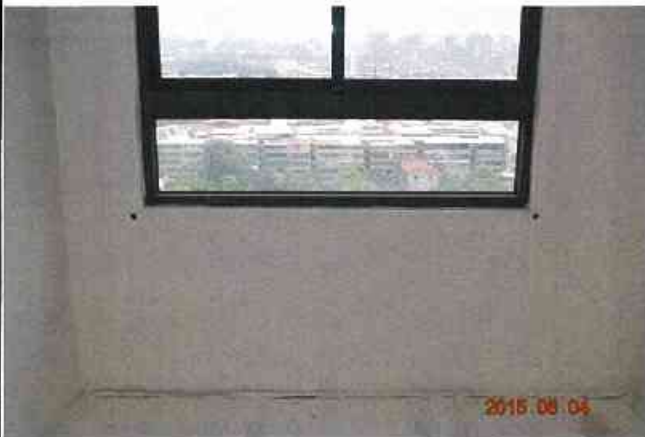
| 編號<br>17 | 說明<br>浮洲合宜住宅 A6 區 K 棟 16F(K03)-<br>客廳現況外觀，目視尚屬正常。 | 編號<br>18 | 說明<br>浮洲合宜住宅 A6 區 K 棟 16F(K03)-<br>臥室窗戶角隅裂縫。 |

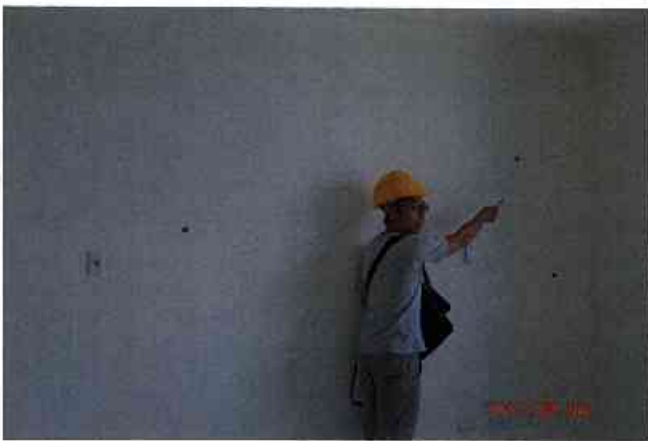
| 19 | | | 20 | | |

| 編號 | 說明 | 浮洲合宜住宅 A6 區 K 棟 16F(K03)-<br>主臥室牆面垂直裂縫。 | 編號 | 說明 | 浮洲合宜住宅 A6 區 K 棟 16F(K03)-<br>主臥室窗戶角隅裂縫及牆面斜裂縫。 |

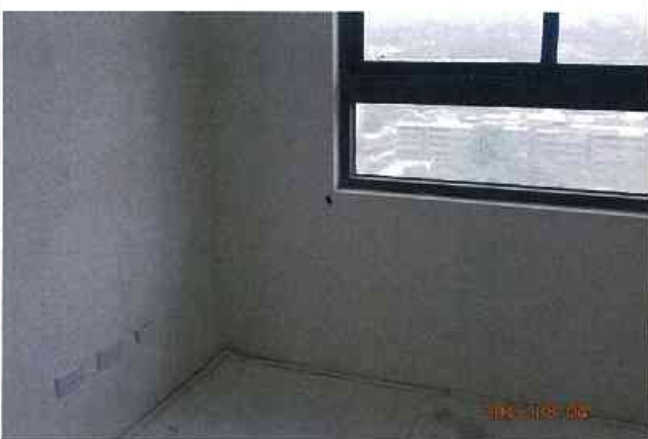
| 21 | | | 22 | | |

| 編號 | 說明 | 浮洲合宜住宅 A6 區 K 棟 16F(K03)-<br>臥室窗戶角隅裂縫。 | 編號 | 說明 | 浮洲合宜住宅 A6 區 K 棟 16F(K03)-<br>浴廁頂版現況外觀，目視尚屬正常。 |

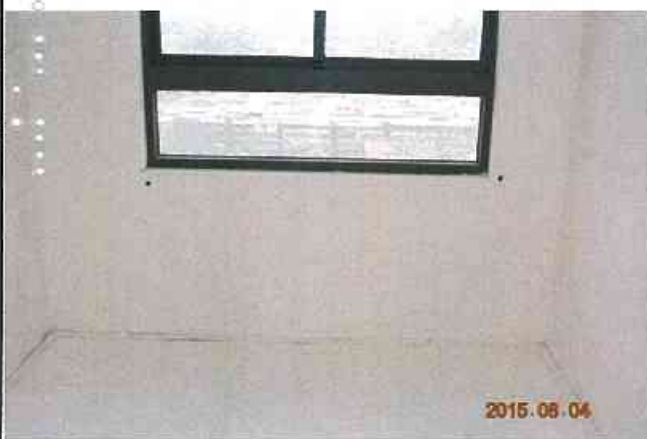
| 27 | | | 28 | | |

| 編號 | 說明 | 浮洲合宜住宅 A6 區 K 棟 16F(K05)-<br>臥室窗戶角隅裂縫。 | 編號 | 說明 | 浮洲合宜住宅 A6 區 K 棟 16F(K05)-<br>主臥室牆面垂直裂縫。 |

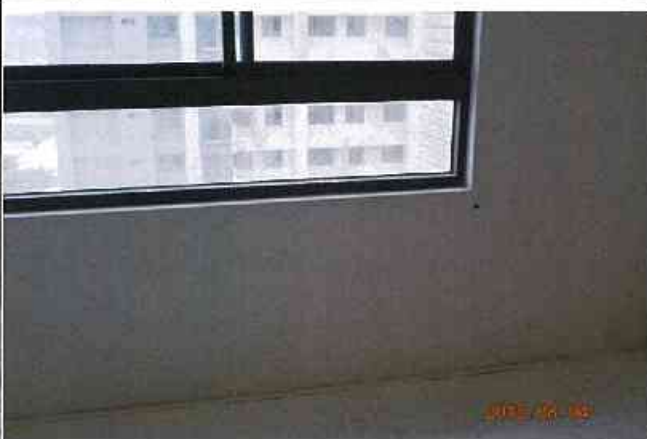
| 29 | | | 30 | | |

| 編號 | 說明 | 浮洲合宜住宅 A6 區 K 棟 16F(K05)-<br>主臥室窗戶角隅裂縫。 | 編號 | 說明 | 浮洲合宜住宅 A6 區 K 棟 16F(K05)-<br>臥室牆面垂直裂縫。 |

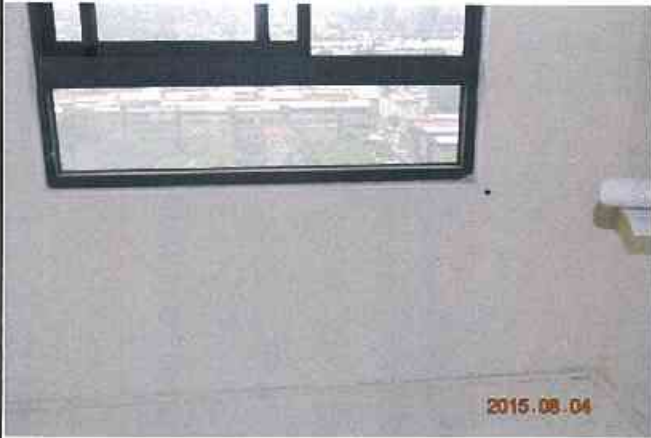
| 編號<br>31 | 說明<br>浮洲合宜住宅 A6 區 K 棟 16F(K05)-<br>臥室窗戶角隅裂縫。 | 編號<br>32 | 說明<br>浮洲合宜住宅 A6 區 K 棟 16F(K05)-<br>浴廁頂版現況外觀，目視尚屬正常。 |

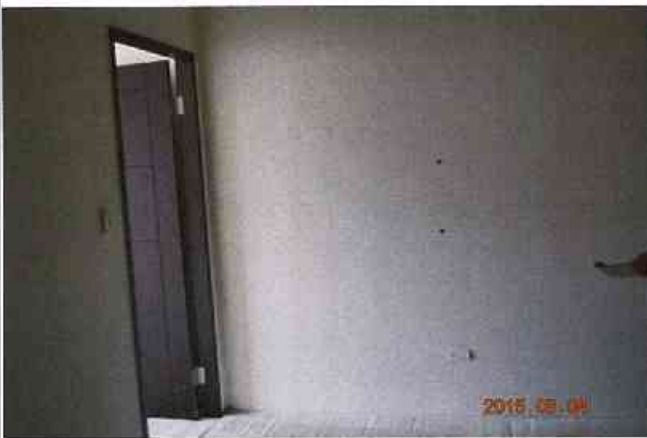
| 編號<br>37 | 說明<br>浮洲合宜住宅 A6 區 K 棟 16F(K06)-<br>客廳牆面垂直裂縫。 | 編號<br>38 | 說明<br>浮洲合宜住宅 A6 區 K 棟 16F(K06)-<br>廚房頂版梁現況外觀，目視尚屬正常。 |

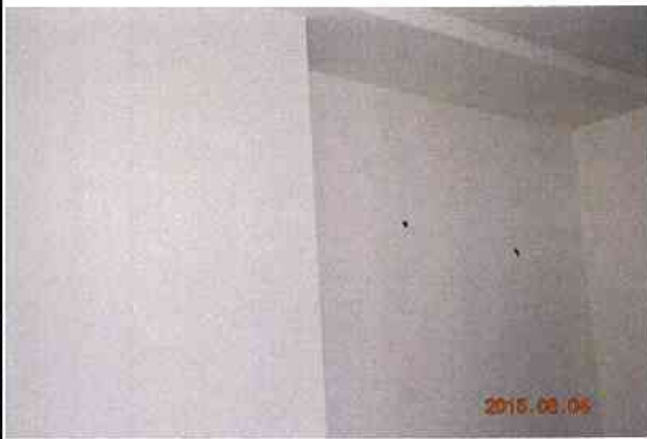
| 編號<br>39 | 說明<br>浮洲合宜住宅 A6 區 K 棟 16F(K06)-<br>廚房頂版現況外觀，目視尚屬正常。 | 編號<br>40 | 說明<br>浮洲合宜住宅 A6 區 K 棟 16F(K07)-<br>客廳牆面水平裂縫。 |

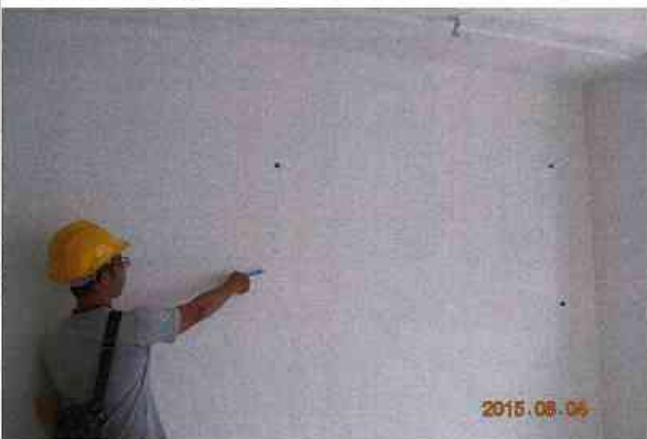
| 編號<br>41 | 說明<br>浮洲合宜住宅 A6 區 K 棟 16F(K07)-<br>客廳牆面垂直裂縫。 | 編號<br>42 | 說明<br>浮洲合宜住宅 A6 區 K 棟 16F(K07)-<br>客廳窗戶角隅裂縫及牆角填縫批土不良。 |

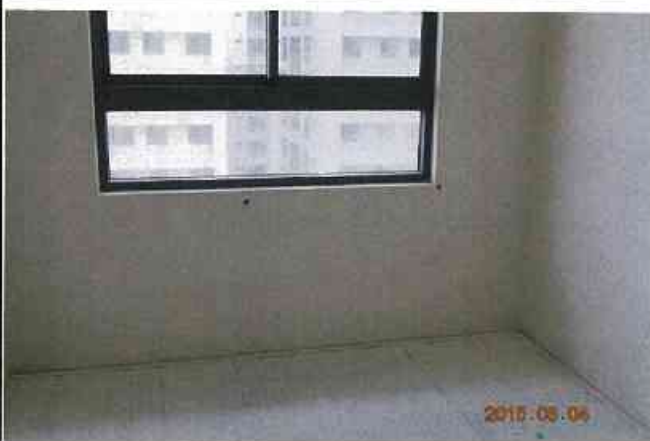
| 43 | | | 44 | | |

| 編號 | 說明 | 浮洲合宜住宅 A6 區 K 棟 16F(K07)-<br>客廳現況外觀，目視尚屬正常。 | 編號 | 說明 | 浮洲合宜住宅 A6 區 K 棟 16F(K07)-<br>臥室窗戶角隅裂縫。 |

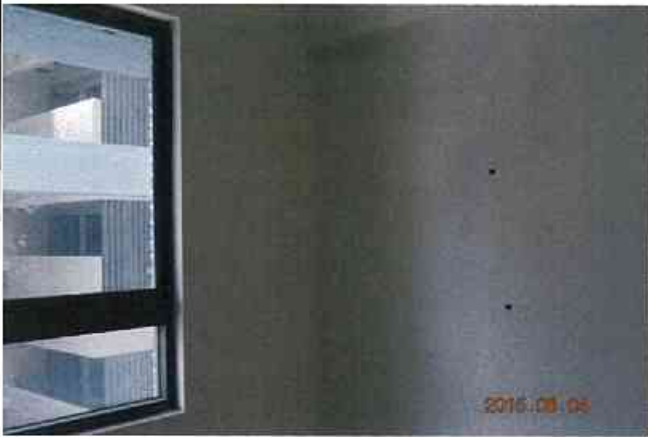
| 45 | | | 46 | | |

| 編號 | 說明 | 浮洲合宜住宅 A6 區 K 棟 16F(K07)-<br>臥室牆面垂直裂縫。 | 編號 | 說明 | 浮洲合宜住宅 A6 區 K 棟 16F(K07)-<br>主臥室窗戶角隅裂縫。 |

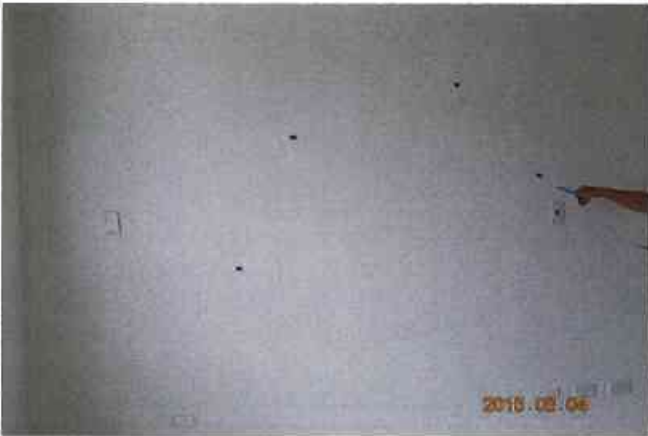
| 47 | | | 48 | | |

| 編號 | 說明 | 浮洲合宜住宅 A6 區 K 棟 16F(K07)-<br>主臥室牆面水平垂直裂縫。 | 編號 | 說明 | 浮洲合宜住宅 A6 區 K 棟 16F(K07)-<br>主臥室浴廁頂版現況外觀，目視尚屬正常。 |

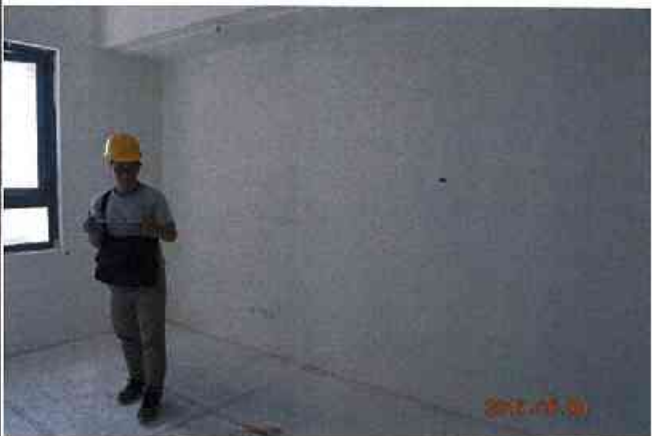
| 編號<br>1 | 說明<br>浮洲合宜住宅 A6 區 K 棟 15F(K01)-<br>大門現況外觀，目視尚屬正常。 | 編號<br>2 | 說明<br>浮洲合宜住宅 A6 區 K 棟 15F(K01)-<br>客廳牆面垂直裂縫。 |

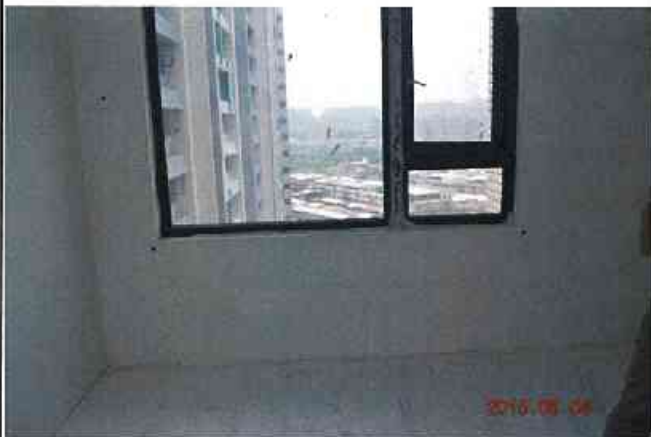
| 編號<br>3 | 說明<br>浮洲合宜住宅 A6 區 K 棟 15F(K01)-<br>客廳窗戶角隅裂縫。 | 編號<br>4 | 說明<br>浮洲合宜住宅 A6 區 K 棟 15F(K01)-<br>客廳現況外觀，目視尚屬正常。 |

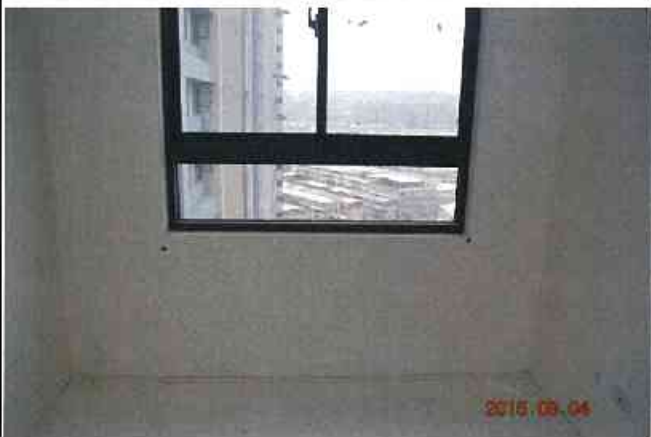
| 編號<br>5 | 說明<br>浮洲合宜住宅 A6 區 K 棟 15F(K01)-<br>臥室窗戶角隅裂縫。 | 編號<br>6 | 說明<br>浮洲合宜住宅 A6 區 K 棟 15F(K01)-<br>臥室牆面垂直裂縫及窗戶角隅裂縫。 |

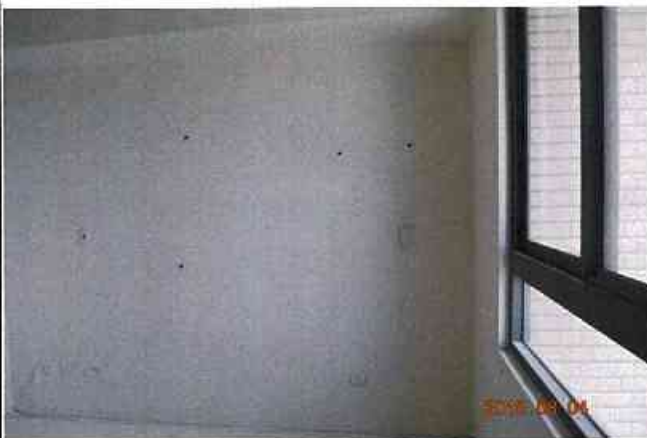
| 編號<br>7 | 說明<br>浮洲合宜住宅 A6 區 K 棟 15F(K01)-<br>主臥室牆面垂直裂縫。 | 編號<br>8 | 說明<br>浮洲合宜住宅 A6 區 K 棟 15F(K01)-<br>主臥室窗戶角隅裂縫。 |

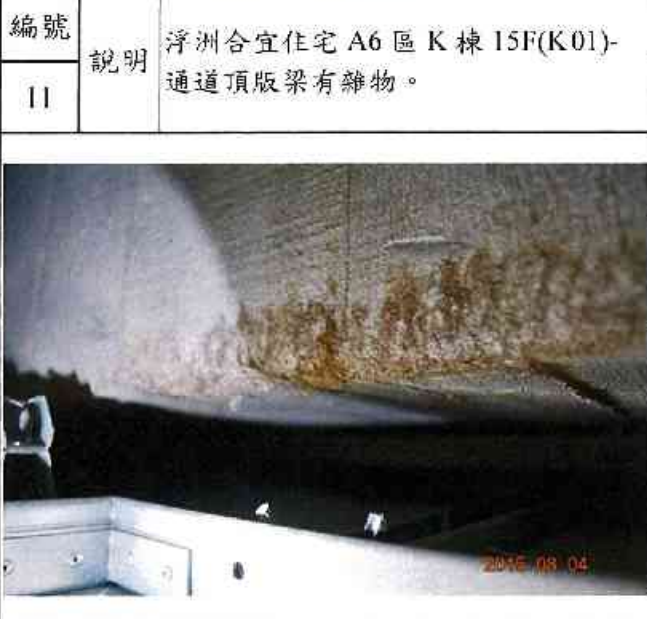
| 編號<br>11 | 說明<br>浮洲合宜住宅 A6 區 K 棟 15F(K01)-<br>通道頂版梁有雜物。 | 編號<br>12 | 說明<br>公共空間(1)-<br>浮洲合宜住宅 A6 區 K 棟 15F 外牆梁柱現況，目視尚屬正常。 |

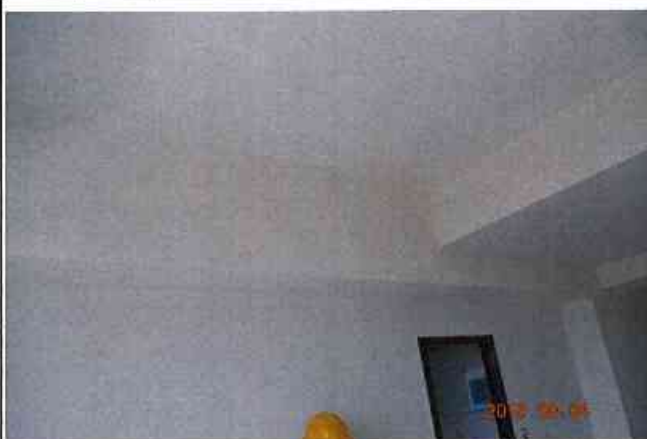
| 21 | | | 22 | | |

| 編號 | 說明 | 浮洲合宜住宅 A6 區 K 棟 15F(K03)-<br>主臥室現況外觀，目視尚屬正常。 | 編號 | 說明 | 浮洲合宜住宅 A6 區 K 棟 15F(K03)-<br>臥室牆面垂直裂縫及窗戶角隅裂縫。 |

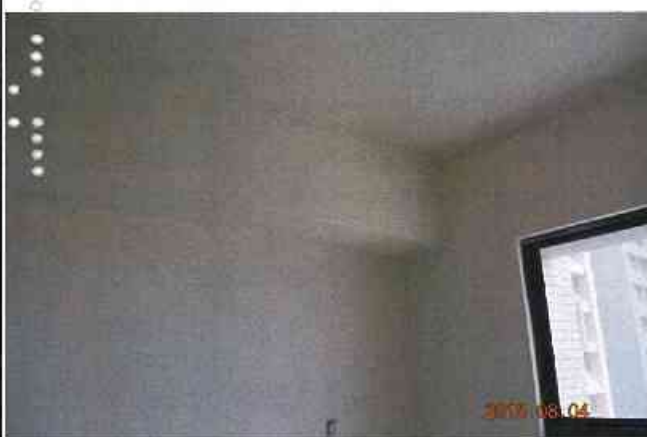
| 23 | | | 24 | | |

| 編號 | 說明 | 浮洲合宜住宅 A6 區 K 棟 15F(K03)-<br>浴廁頂版現況外觀，目視尚屬正常。 | 編號 | 說明 | 浮洲合宜住宅 A6 區 K 棟 15F(K03)-<br>通道頂版現況外觀，目視尚屬正常。 |

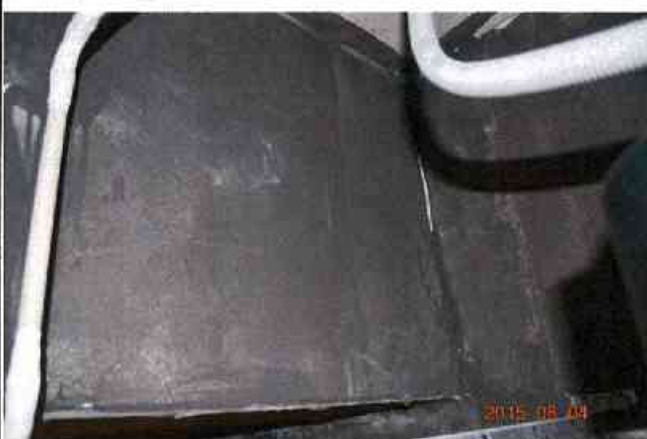
| 25 | | | 26 | | |

| 編號 | 說明 | 浮洲合宜住宅 A6 區 K 棟 15F(K03)-<br>陽台頂版現況外觀，目視尚屬正常。 | 編號 | 說明 | 浮洲合宜住宅 A6 區 K 棟 15F(K03)-<br>廚房頂版現況外觀，目視尚屬正常。 |

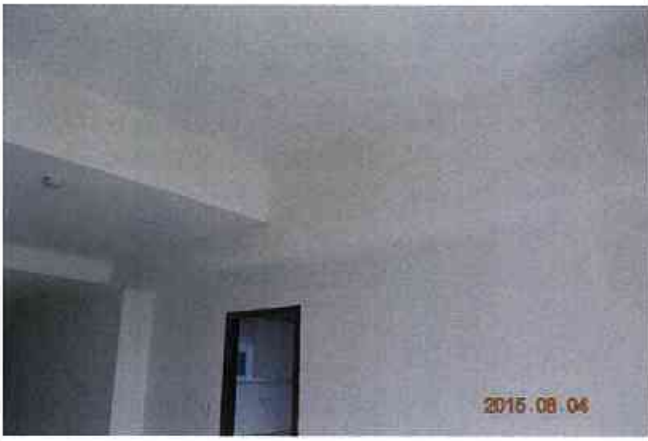
| 29 | | | 30 | | |

| 編號 | 說明 | 浮洲合宜住宅 A6 區 K 棟 15F(K05)-<br>臥室牆面垂直裂縫及窗戶角隅裂縫。 | 編號 | 說明 | 浮洲合宜住宅 A6 區 K 棟 15F(K05)-<br>浴廁頂版現況外觀，目視尚屬正常。 |

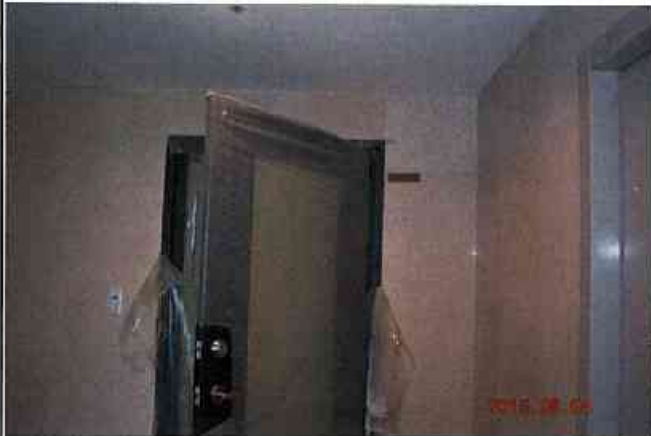
| 編號<br>1 | 說明<br>浮洲合宜住宅 A6 區 K 棟 14F(K01)-<br>大門現況外觀，目視尚屬正常。 | 編號<br>2 | 說明<br>浮洲合宜住宅 A6 區 K 棟 14F(K01)-<br>客廳牆面垂直裂縫。 |

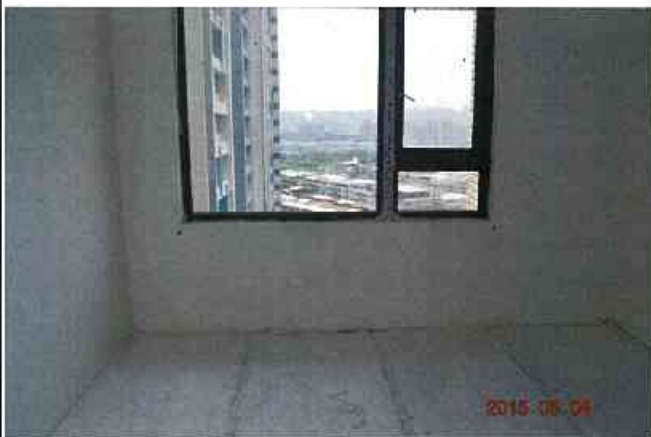
| 編號<br>3 | 說明<br>浮洲合宜住宅 A6 區 K 棟 14F(K01)-<br>客廳窗戶角隅裂縫。 | 編號<br>4 | 說明<br>浮洲合宜住宅 A6 區 K 棟 14F(K01)-<br>客廳現況外觀，目視尚屬正常。 |

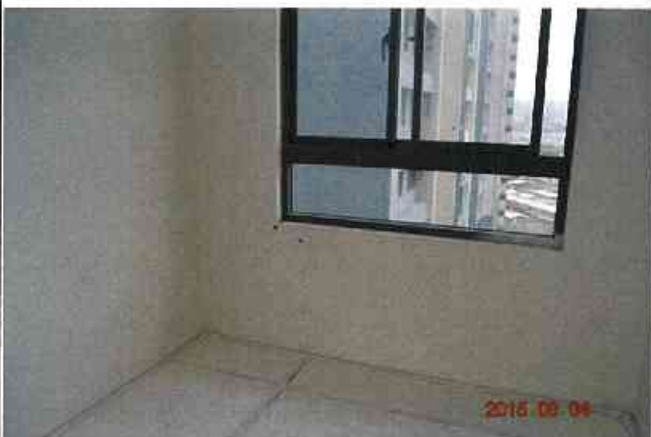
| 編號<br>5 | 說明<br>浮洲合宜住宅 A6 區 K 棟 14F(K01)-<br>臥室窗戶角隅裂縫。 | 編號<br>6 | 說明<br>浮洲合宜住宅 A6 區 K 棟 14F(K01)-<br>臥室牆面垂直裂縫及窗戶角隅裂縫。 |

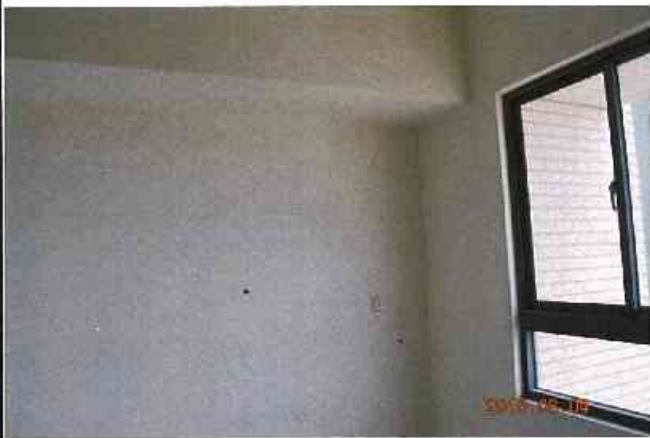
| 編號<br>7 | 說明<br>浮洲合宜住宅 A6 區 K 棟 14F(K01)-<br>主臥室牆面垂直裂縫。 | 編號<br>8 | 說明<br>浮洲合宜住宅 A6 區 K 棟 14F(K01)-<br>主臥室窗戶角隅裂縫。 |

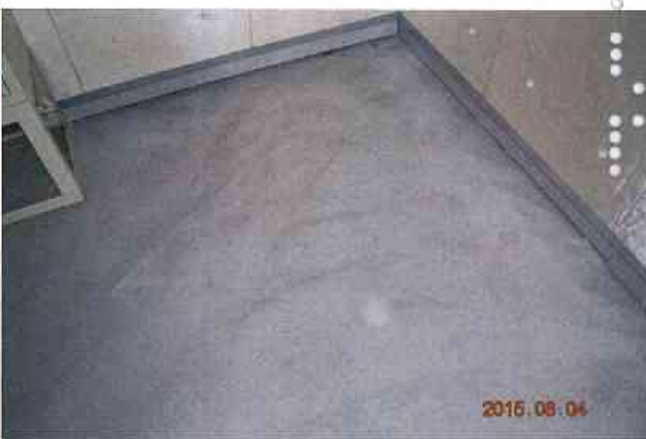
| 編號<br>15 | 說明<br>公共空間(3)-浮洲合宜住宅 A6 區 K 棟<br>14F 機房現況，目視尚屬正常。 | 編號<br>16 | 說明<br>公共空間(4)-浮洲合宜住宅 A6 區 K 棟<br>14F 機房地坪粉刷裂縫。 |

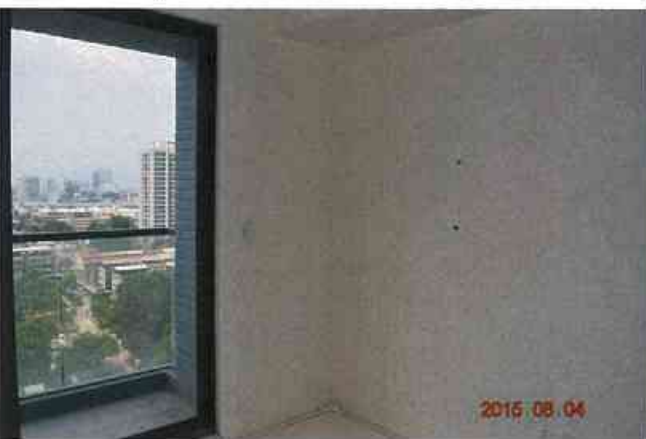
| 編號<br>17 | 說明<br>浮洲合宜住宅 A6 區 K 棟 14F(K03)-<br>客廳牆面垂直裂縫。 | 編號<br>18 | 說明<br>浮洲合宜住宅 A6 區 K 棟 14F(K03)-<br>臥室窗戶角隅裂縫及牆角填縫批土不<br>良。 |

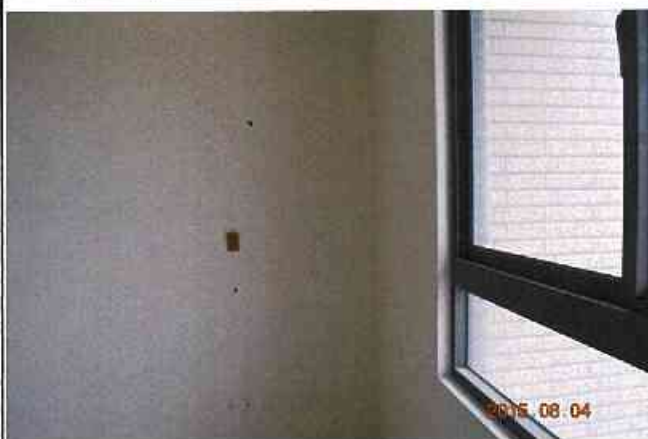
| 19 | | | 20 | | |

| 編號 | 說明 | 浮洲合宜住宅 A6 區 K 棟 14F(K03)-<br>主臥室牆面垂直裂縫。 | 編號 | 說明 | 浮洲合宜住宅 A6 區 K 棟 14F(K03)-<br>臥室牆面垂直裂縫。 |

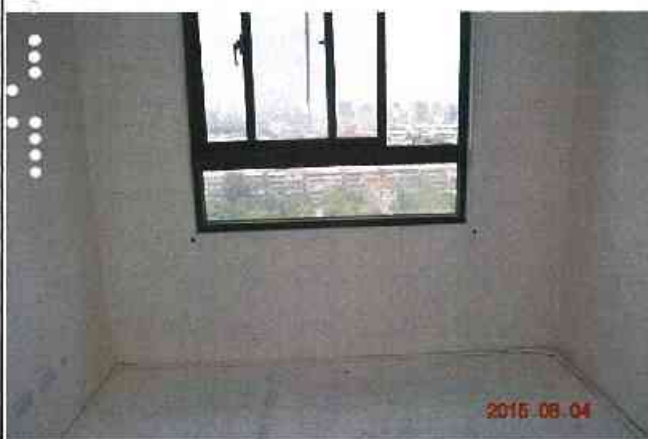
| 21 | | | 22 | | |

| 編號 | 說明 | 浮洲合宜住宅 A6 區 K 棟 14F(K03)-<br>臥室窗戶角隅裂縫。 | 編號 | 說明 | 浮洲合宜住宅 A6 區 K 棟 14F(K03)-<br>浴廁頂版現況外觀，目視尚屬正常。 |

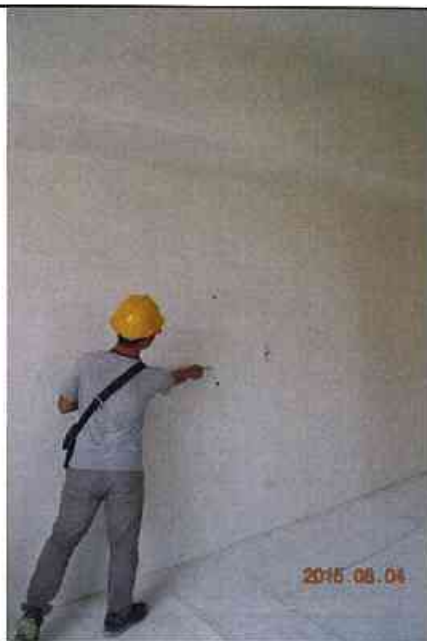
| 25 | | | 26 | | |

| | | 浮洲合宜住宅 A6 區 K 棟 14F(K05)-<br>主臥室牆面垂直裂縫。 | | | |

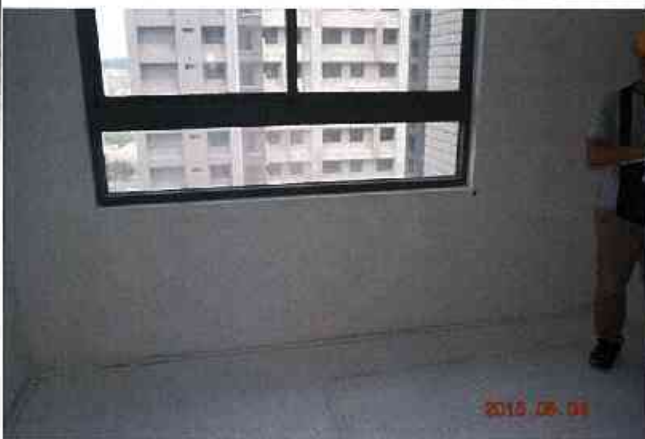
| 27 | | | 28 | | |

| 編號 | 說明 | 浮洲合宜住宅 A6 區 K 棟 14F(K05)-<br>主臥室窗戶角隅裂縫。 | 編號 | 說明 | 浮洲合宜住宅 A6 區 K 棟 14F(K05)-<br>臥室牆面垂直裂縫。 |

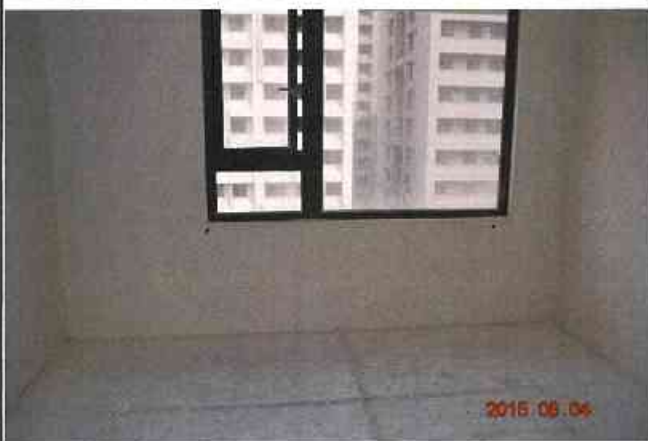
| 編號<br>35 | 說明<br>浮洲合宜住宅 A6 區 K 棟 14F(K06)-<br>廚房頂版現況外觀，目視尚屬正常。 | 編號<br>36 | 說明<br>浮洲合宜住宅 A6 區 K 棟 14F(K07)-<br>客廳窗戶角隅裂縫。 |

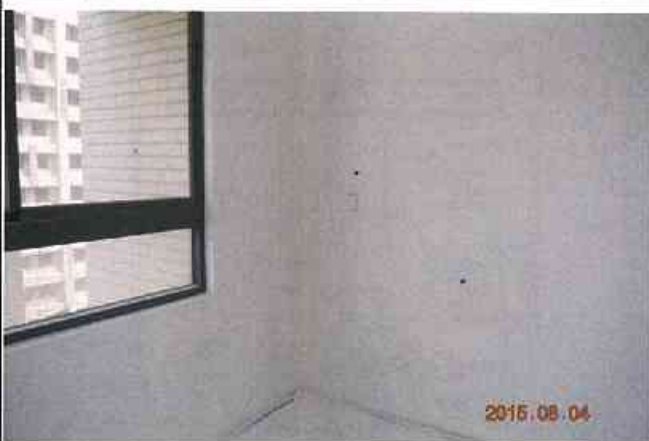
| 37 | | | 38 | | |

| 編號 | 說明 | 浮洲合宜住宅 A6 區 K 棟 14F(K07)-客廳現況外觀，目視尚屬正常。 | 編號 | 說明 | 浮洲合宜住宅 A6 區 K 棟 14F(K07)-主臥室牆面垂直裂縫。 |

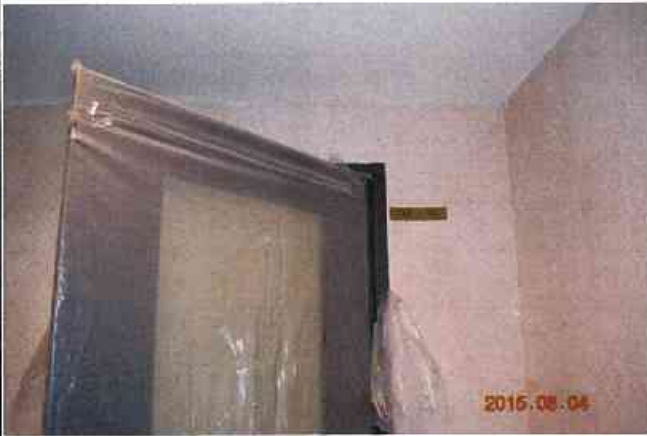
| 編號<br>1 | 說明<br>浮洲合宜住宅 A6 區 K 棟 13F(K01)-<br>大門現況外觀，目視尚屬正常。 | 編號<br>2 | 說明<br>浮洲合宜住宅 A6 區 K 棟 13F(K01)-<br>客廳牆面垂直裂縫。 |

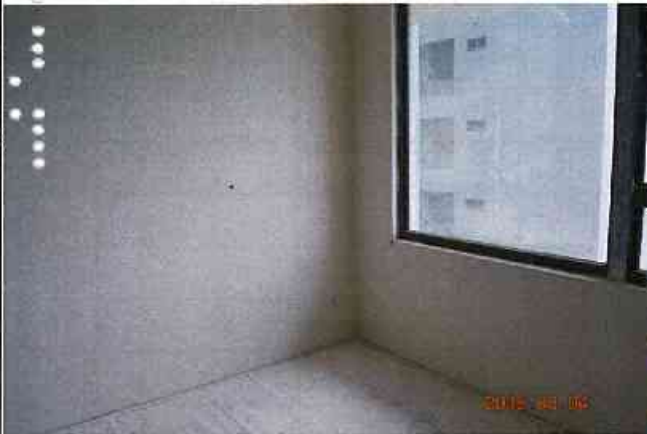
| 編號<br>3 | 說明<br>浮洲合宜住宅 A6 區 K 棟 13F(K01)-<br>客廳牆面水平裂縫及窗戶角隅裂縫。 | 編號<br>4 | 說明<br>浮洲合宜住宅 A6 區 K 棟 13F(K01)-<br>客廳現況外觀，目視尚屬正常。 |

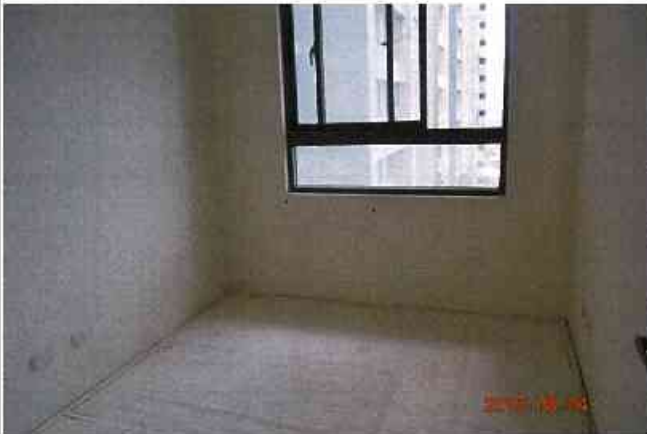
| 編號<br>5 | 說明<br>浮洲合宜住宅 A6 區 K 棟 13F(K01)-<br>臥室窗戶角隅裂縫。 | 編號<br>6 | 說明<br>浮洲合宜住宅 A6 區 K 棟 13F(K01)-<br>臥室牆面垂直裂縫。 |

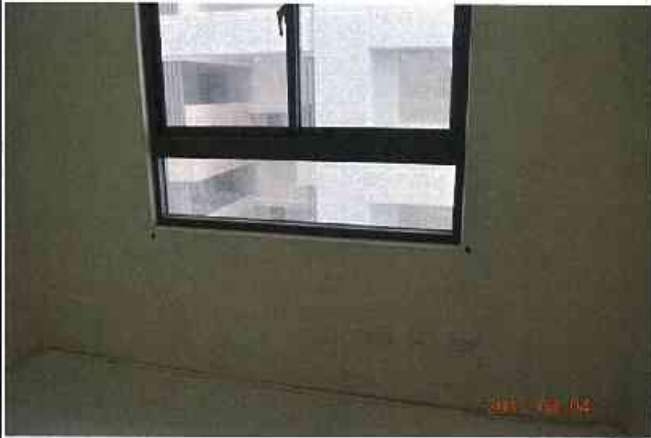
| 編號<br>7 | 說明<br>浮洲合宜住宅 A6 區 K 棟 13F(K01)-<br>臥室窗戶角隅裂縫。 | 編號<br>8 | 說明<br>浮洲合宜住宅 A6 區 K 棟 13F(K01)-<br>主臥室現況外觀，目視尚屬正常。 |
