板橋區浮洲合宜住宅結構安全鑑定案

A6 西區鑑定報告書

## 附件二十四：A6 西區 K 棟裂損現況調查報告

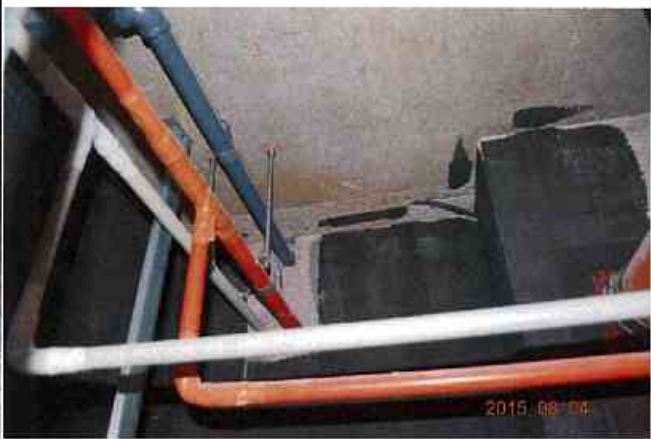
| 編號<br>9 | 說明<br>浮洲合宜住宅 A6 區 K 棟 13F(K01)-<br>主臥室浴廁頂版現況外觀，目視尚屬正<br>常。 | 編號<br>10 | 說明<br>浮洲合宜住宅 A6 區 K 棟 13F(K01)-<br>通道頂版現況外觀，目視尚屬正常。 |

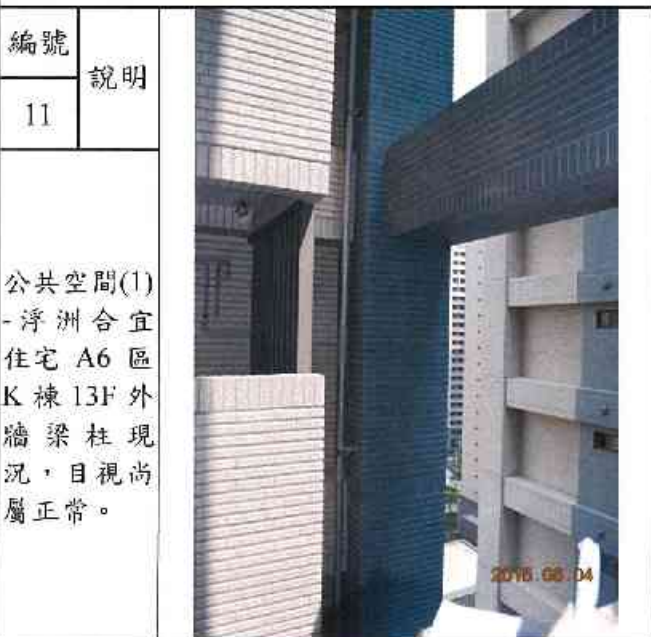
| 編號<br>11 | 說明<br>公共空間(1)<br>- 浮洲合宜<br>住宅 A6 區<br>K 棟 13F 外<br>牆 梁柱現<br>況，目視尚<br>屬正常。 | 編號<br>12 | 說明<br>浮洲合宜住宅 A6 區 K 棟 13F(K01)-<br>陽台頂版現況外觀，目視尚屬正常。 |

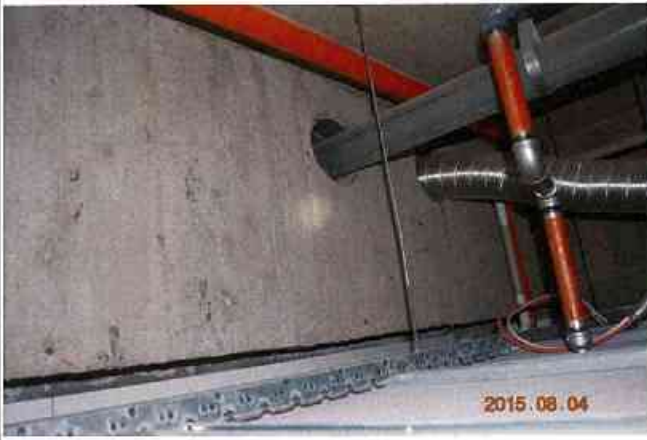
| 編號<br>13 | 說明<br>浮洲合宜住宅 A6 區 K 棟 13F(K01)-<br>廚房頂版現況外觀，目視尚屬正常。 | 編號<br>14 | 說明<br>浮洲合宜住宅 A6 區 K 棟 13F(K01)-<br>廚房頂版梁現況外觀，目視尚屬正常。 |

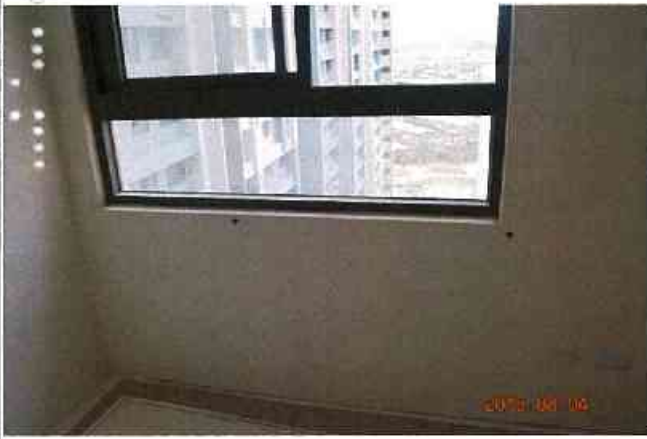
| 編號<br>15 | 說明<br>浮洲合宜住宅 A6 區 K 棟 13F(K02)-<br>臥室窗戶角隅裂縫。 | 編號<br>16 | 說明<br>浮洲合宜住宅 A6 區 K 棟 13F(K02)-<br>陽台頂版現況外觀，目視尚屬正常。 |

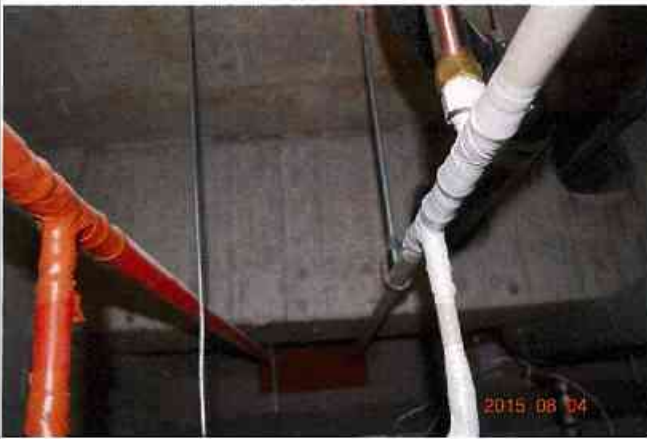
| 編號<br>17 | 說明<br>浮洲合宜住宅 A6 區 K 棟 13F(K02)-<br>廚房頂版梁現況外觀，目視尚屬正常。 | 編號<br>18 | 說明<br>浮洲合宜住宅 A6 區 K 棟 13F(K02)-<br>廚房頂版現況外觀，目視尚屬正常。 |

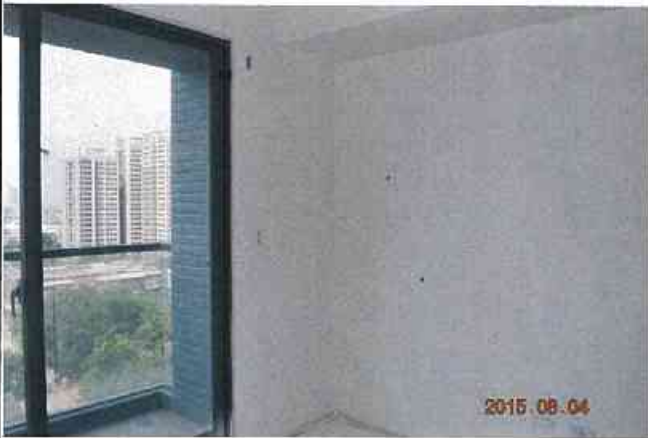
| 編號<br>19 | 說明 | 浮洲合宜住宅 A6 區 K 棟 13F(K03)-<br>客廳牆面垂直裂縫。 | 編號<br>20 | 說明 | 浮洲合宜住宅 A6 區 K 棟 13F(K03)-<br>客廳現況外觀，目視尚屬正常。 |

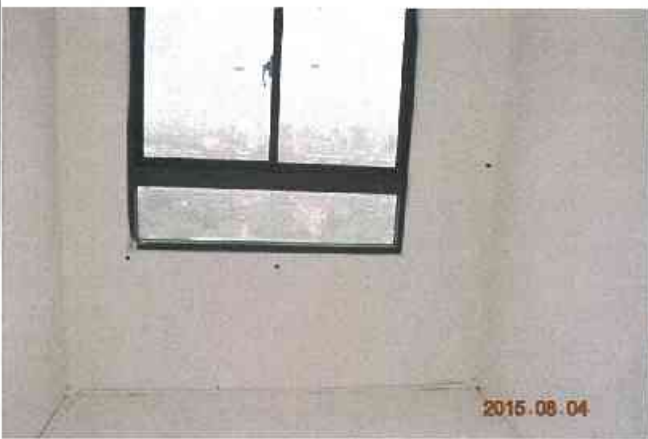
| 編號<br>21 | 說明 | 浮洲合宜住宅 A6 區 K 棟 13F(K03)-<br>臥室窗戶角隅裂縫及牆角填縫批土不良。 | 編號<br>22 | 說明 | 浮洲合宜住宅 A6 區 K 棟 13F(K03)-<br>主臥室牆面垂直裂縫。 |

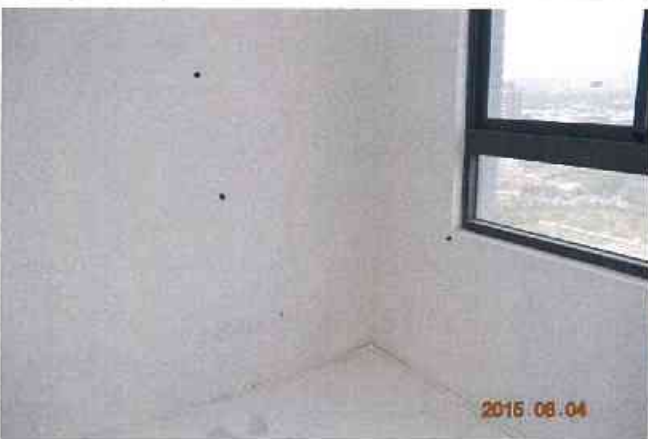
| 編號<br>23 | 說明 | 浮洲合宜住宅 A6 區 K 棟 13F(K03)-<br>臥室牆面垂直裂縫及窗戶角隅裂縫。 | 編號<br>24 | 說明 | 浮洲合宜住宅 A6 區 K 棟 13F(K03)-<br>浴廁頂版現況外觀，目視尚屬正常。 |

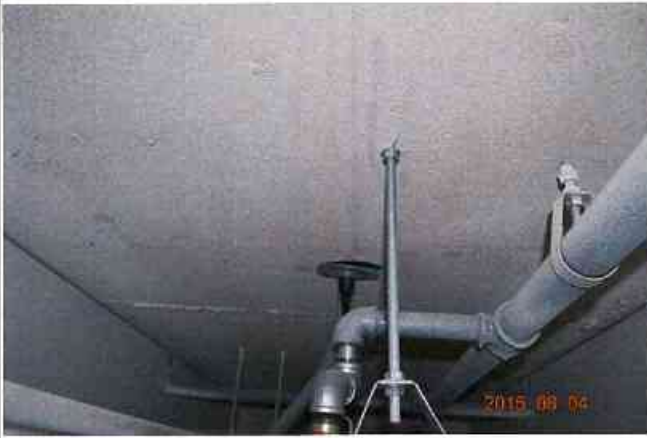
| 編號<br>25 | 說明 | 浮洲合宜住宅 A6 區 K 棟 13F(K03)-<br>通道頂版現況外觀，目視尚屬正常。 | 編號<br>26 | 說明 | 浮洲合宜住宅 A6 區 K 棟 13F(K03)-<br>陽台頂版現況外觀，目視尚屬正常。 |

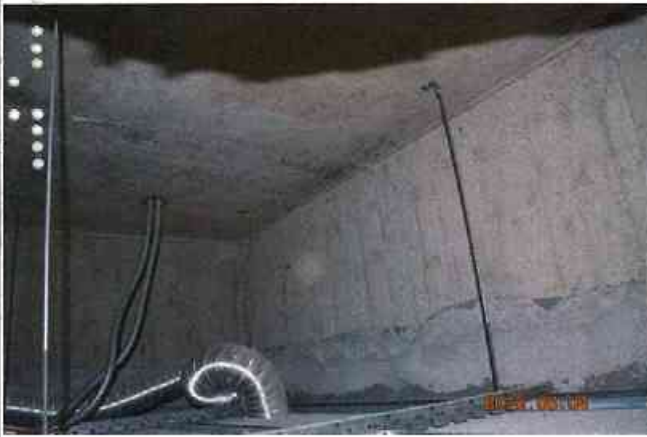
| 編號<br>27 | 說明 | 浮洲合宜住宅 A6 區 K 棟 13F(K03)-<br>廚房頂版現況外觀，目視尚屬正常。 | 編號<br>28 | 說明 | 浮洲合宜住宅 A6 區 K 棟 13F(K05)-<br>客廳現況外觀，目視尚屬正常。 |

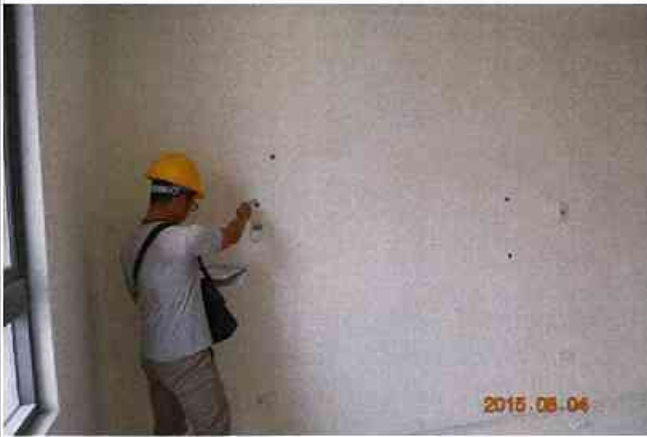
| 編號<br>29 | 說明 | 浮洲合宜住宅 A6 區 K 棟 13F(K05)-<br>主臥室牆面垂直裂縫。 | 編號<br>30 | 說明 | 浮洲合宜住宅 A6 區 K 棟 13F(K05)-<br>臥室牆面垂直裂縫。 |

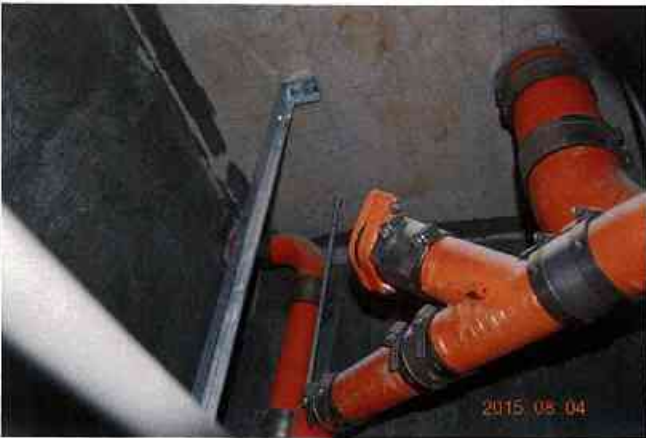
| 編號<br>31 | 說明<br>浮洲合宜住宅 A6 區 K 棟 13F(K05)-<br>浴廁頂版現況外觀，目視尚屬正常。 | 編號<br>32 | 說明<br>浮洲合宜住宅 A6 區 K 棟 13F(K05)-<br>通道頂版現況外觀，目視尚屬正常。 |

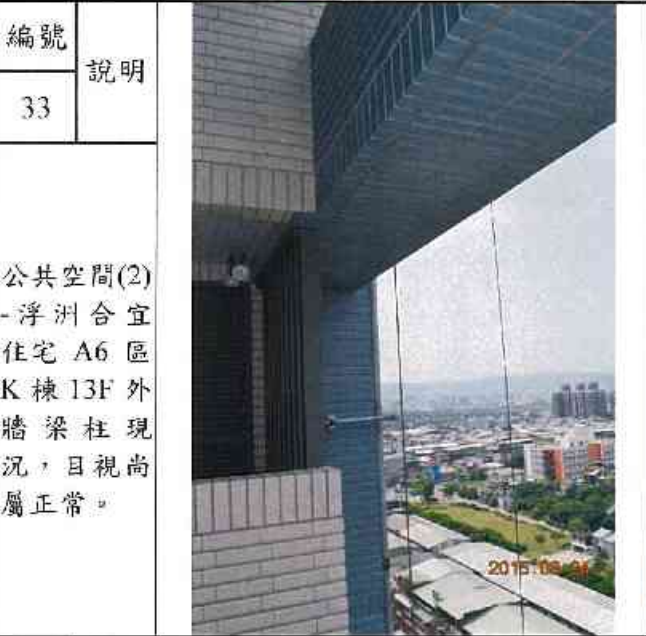
| 編號<br>33 | 說明<br>公共空間(2)-浮洲合宜住宅 A6 區 K 棟 13F 外牆梁柱現況，目視尚屬正常。 | 編號<br>34 | 說明<br>浮洲合宜住宅 A6 區 K 棟 13F(K05)-<br>陽台頂版現況外觀，目視尚屬正常。 |

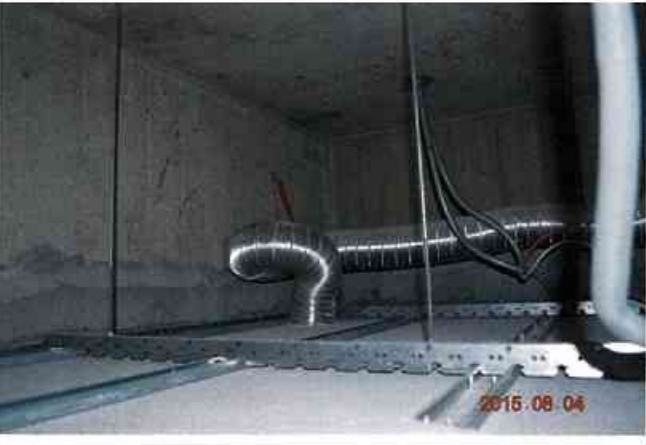
| 編號<br>35 | 說明<br>浮洲合宜住宅 A6 區 K 棟 13F(K05)-<br>廚房頂版現況外觀，目視尚屬正常。 | 編號<br>36 | 說明<br>浮洲合宜住宅 A6 區 K 棟 13F(K06)-<br>臥室窗戶角隅裂縫。 |

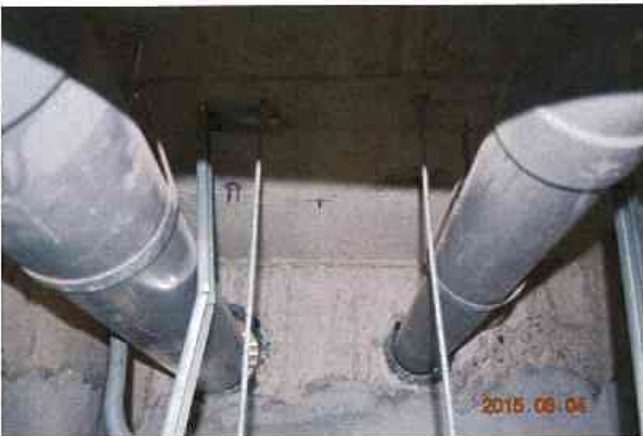
| 37 | | | 38 | | |

| 編號 | 說明 | 浮洲合宜住宅 A6 區 K 棟 13F(K06)-<br>陽台頂版現況外觀，目視尚屬正常。 | 編號 | 說明 | 浮洲合宜住宅 A6 區 K 棟 13F(K06)-<br>廚房頂版梁現況外觀，目視尚屬正常。 |

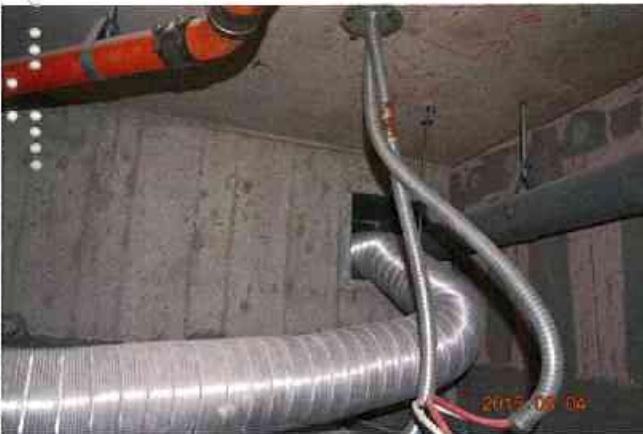
| 39 | | | 40 | | |

| 編號 | 說明 | 浮洲合宜住宅 A6 區 K 棟 13F(K06)-<br>廚房頂版現況外觀，目視尚屬正常。 | 編號 | 說明 | 浮洲合宜住宅 A6 區 K 棟 13F(K07)-<br>客廳現況外觀，目視尚屬正常。 |

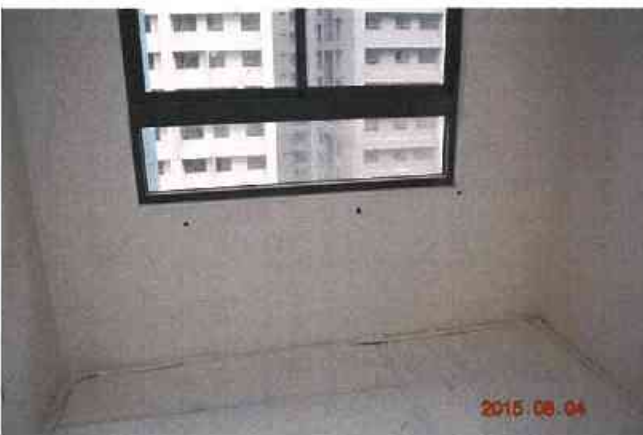
| 編號 | 說明 | 浮洲合宜住宅 A6 區 K 棟 13F(K07)-<br>臥室窗戶角隅裂縫。 | 編號 | 說明 | 浮洲合宜住宅 A6 區 K 棟 13F(K07)-<br>臥室現況外觀，目視尚屬正常。 |

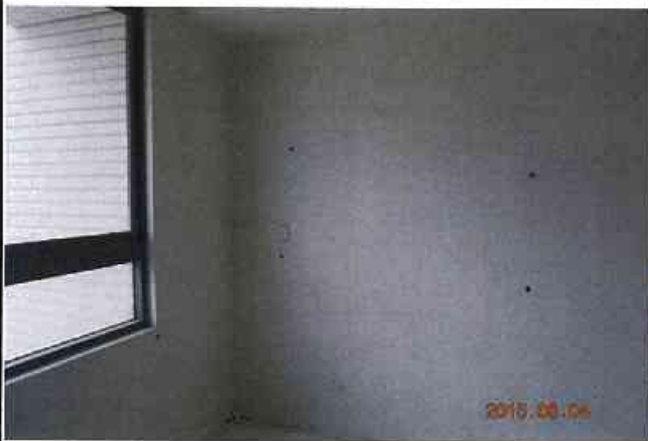
| 編號<br>43 | 說明 | 浮洲合宜住宅 A6 區 K 棟 13F(K07)-<br>主臥室牆面垂直裂縫及窗戶角隅裂縫。 | 編號<br>44 | 說明 | 浮洲合宜住宅 A6 區 K 棟 13F(K07)-<br>主臥室浴廁頂版現況外觀，目視尚屬正<br>常。 |

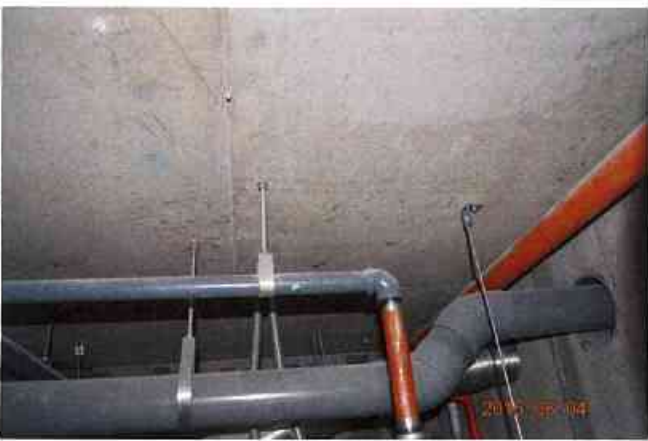
| | | | 公共空間(4)<br>- 浮洲合宜住宅 A6 區 K 棟 13F 梯廳頂版現況，目視尚屬正常。 | | |

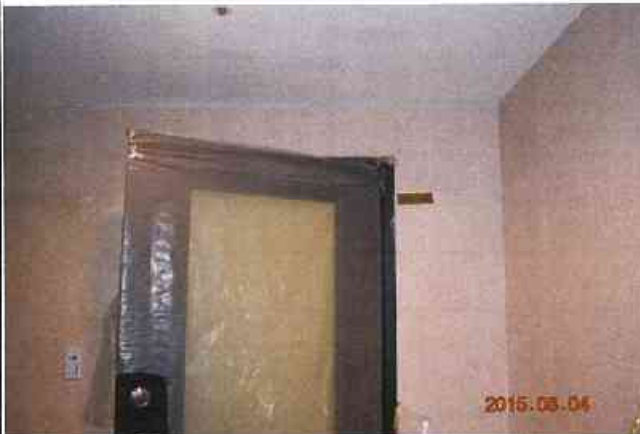
| 編號<br>1 | 說明<br>浮洲合宜住宅 A6 區 K 棟 12F(K01)-<br>大門現況外觀，目視尚屬正常。 | 編號<br>2 | 說明<br>浮洲合宜住宅 A6 區 K 棟 12F(K01)-<br>客廳現況外觀，目視尚屬正常。 |

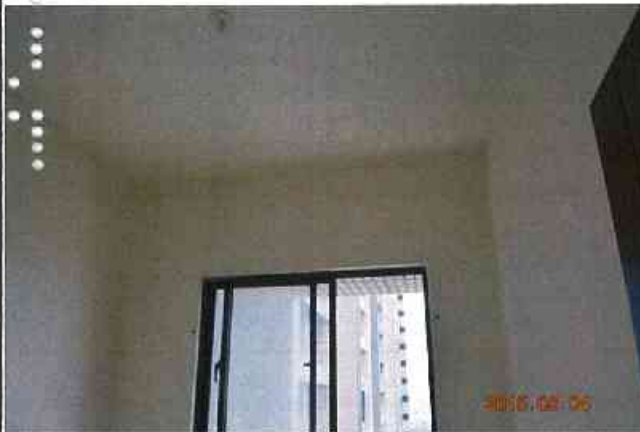
| 編號<br>3 | 說明<br>浮洲合宜住宅 A6 區 K 棟 12F(K01)-<br>臥室窗戶角隅裂縫。 | 編號<br>4 | 說明<br>浮洲合宜住宅 A6 區 K 棟 12F(K01)-<br>臥室現況外觀，目視尚屬正常。 |

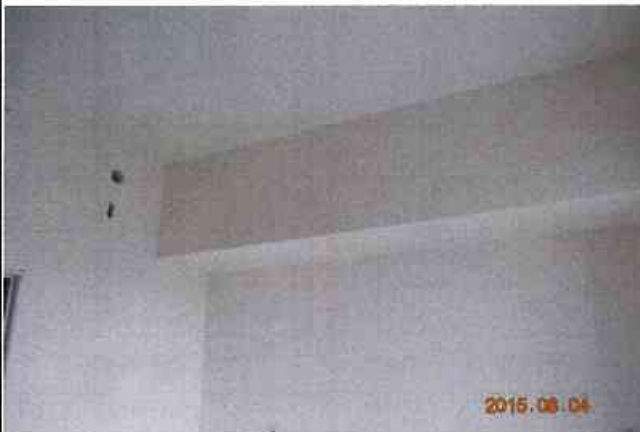
| 編號<br>5 | 說明<br>浮洲合宜住宅 A6 區 K 棟 12F(K01)-<br>主臥室現況外觀，目視尚屬正常。 | 編號<br>6 | 說明<br>浮洲合宜住宅 A6 區 K 棟 12F(K01)-<br>主臥室浴廁頂版現況外觀，目視尚屬正<br>常。 |

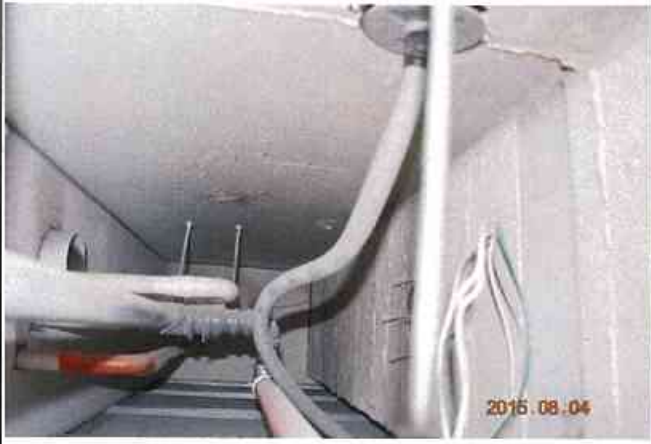
| 編號<br>7 | 說明<br>浮洲合宜住宅 A6 區 K 棟 12F(K01)-<br>通道頂版現況外觀，目視尚屬正常。 | 編號<br>8 | 說明<br>浮洲合宜住宅 A6 區 K 棟 12F(K01)-<br>陽台頂版現況外觀，目視尚屬正常。 |

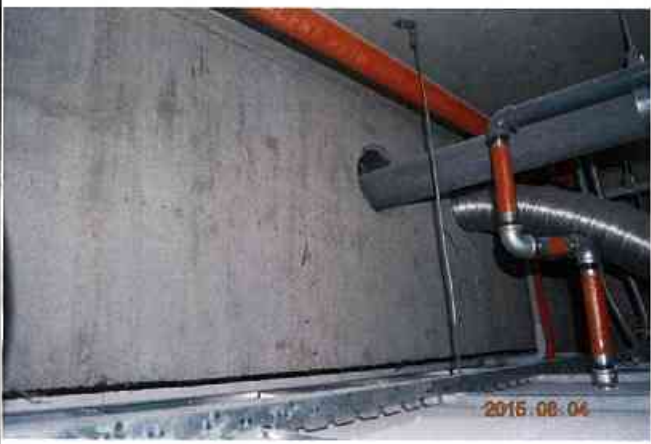
| 編號<br>9 | 說明<br>浮洲合宜住宅 A6 區 K 棟 12F(K01)-<br>廚房頂版現況外觀，目視尚屬正常。 | 編號<br>10 | 說明<br>浮洲合宜住宅 A6 區 K 棟 12F(K01)-<br>廚房頂版梁現況外觀，目視尚屬正常。 |

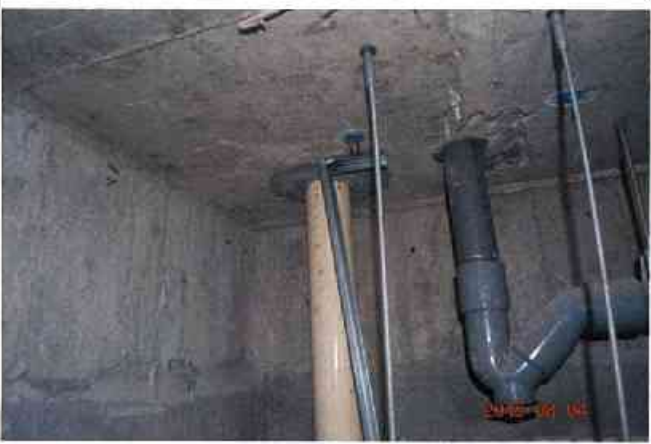
| 編號<br>11 | 說明<br>浮洲合宜住宅 A6 區 K 棟 12F(K02)-<br>陽台頂版現況外觀，目視尚屬正常。 | 編號<br>12 | 說明<br>浮洲合宜住宅 A6 區 K 棟 12F(K02)-<br>廚房頂版現況外觀，目視尚屬正常。 |

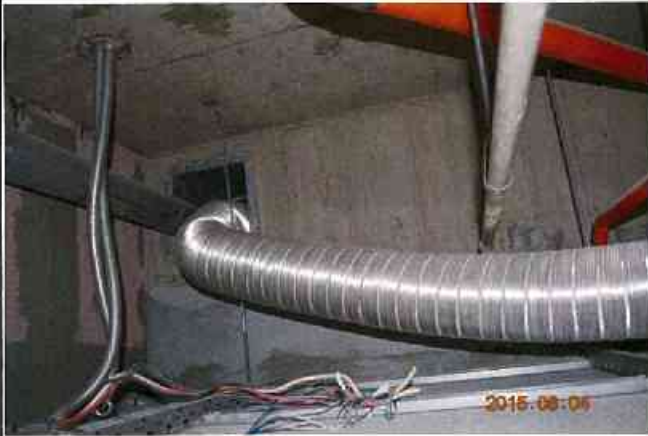
| 編號<br>13 | 說明<br>浮洲合宜住宅 A6 區 K 棟 12F(K02)-<br>廚房頂版現況外觀，目視尚屬正常。 | 編號<br>14 | 說明<br>浮洲合宜住宅 A6 區 K 棟 12F(K03)-<br>客廳現況外觀，目視尚屬正常。 |

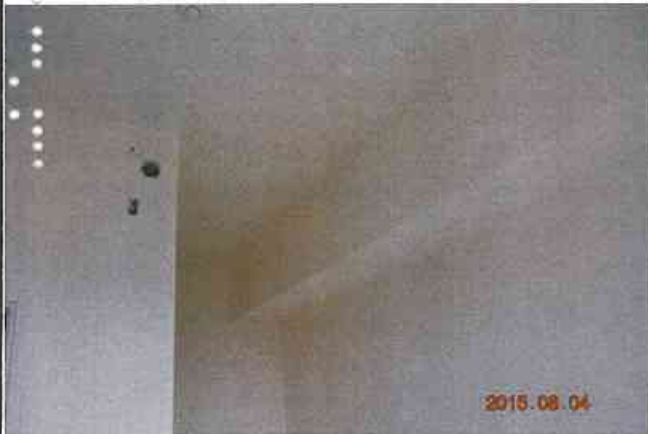
| 編號<br>15 | 說明<br>浮洲合宜住宅 A6 區 K 棟 12F(K03)-<br>主臥室現況外觀，目視尚屬正常。 | 編號<br>16 | 說明<br>浮洲合宜住宅 A6 區 K 棟 12F(K03)-<br>浴廁頂版現況外觀，目視尚屬正常。 |

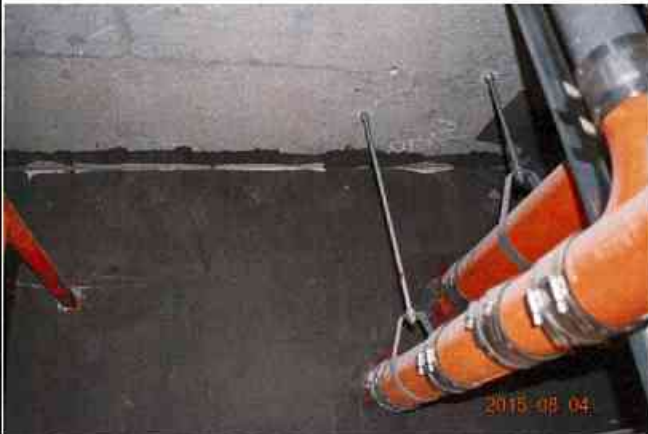
| 編號<br>17 | 說明<br>浮洲合宜住宅 A6 區 K 棟 12F(K03)-<br>浴廁頂版現況外觀，目視尚屬正常。 | 編號<br>18 | 說明<br>浮洲合宜住宅 A6 區 K 棟 12F(K03)-<br>通道頂版現況外觀，目視尚屬正常。 |

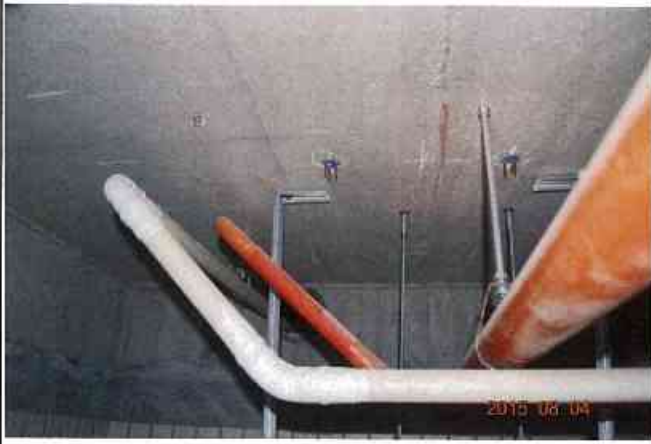
| 編號<br>19 | 說明<br>浮洲合宜住宅 A6 區 K 棟 12F(K03)-<br>陽台頂版現況外觀，目視尚屬正常。 | 編號<br>20 | 說明<br>浮洲合宜住宅 A6 區 K 棟 12F(K03)-<br>廚房頂版現況外觀，目視尚屬正常。 |

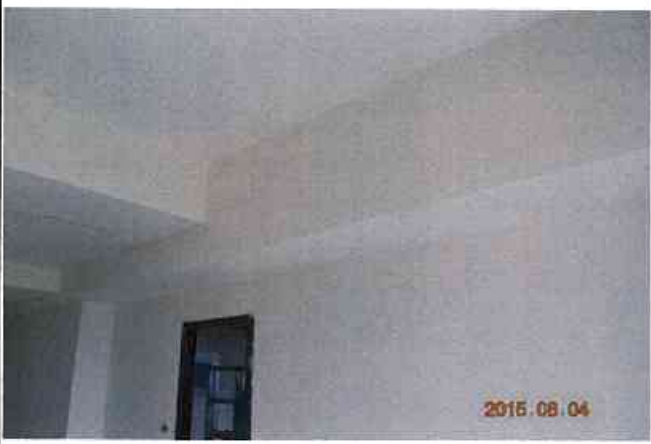
| 編號<br>21 | 說明<br>浮洲合宜住宅 A6 區 K 棟 12F(K05)-<br>客廳現況外觀，目視尚屬正常。 | 編號<br>22 | 說明<br>浮洲合宜住宅 A6 區 K 棟 12F(K05)-<br>臥室窗戶角隅裂縫。 |

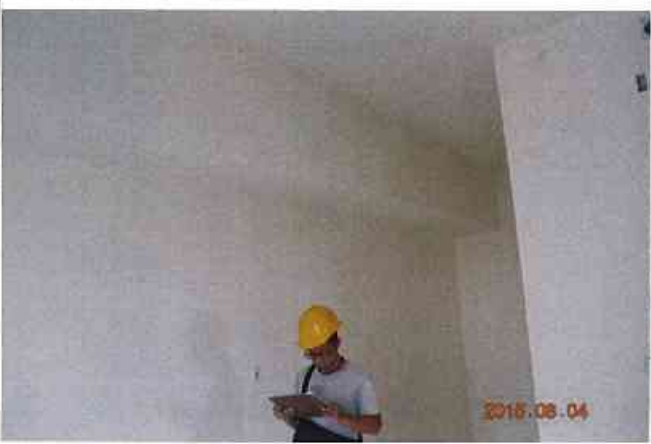
| 編號<br>23 | 說明<br>浮洲合宜住宅 A6 區 K 棟 12F(K05)-<br>主臥室現況外觀，目視尚屬正常。 | 編號<br>24 | 說明<br>浮洲合宜住宅 A6 區 K 棟 12F(K05)-<br>浴廁頂版現況外觀，目視尚屬正常。 |

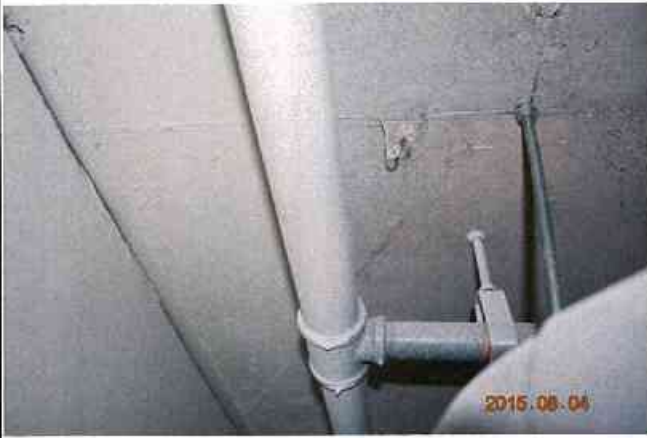
| 編號<br>25 | 說明 | 浮洲合宜住宅 A6 區 K 棟 12F(K05)-<br>通道頂版現況外觀，目視尚屬正常。 | 編號<br>26 | 說明 | 浮洲合宜住宅 A6 區 K 棟 12F(K05)-<br>陽台頂版現況外觀，目視尚屬正常。 |

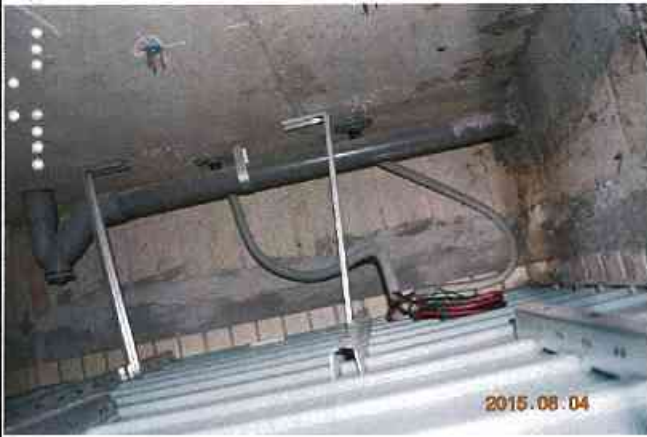
| 編號<br>27 | 說明 | 浮洲合宜住宅 A6 區 K 棟 12F(K05)-<br>陽台頂版現況外觀，目視尚屬正常。 | 編號<br>28 | 說明 | 浮洲合宜住宅 A6 區 K 棟 12F(K05)-<br>廚房頂版現況外觀，目視尚屬正常。 |

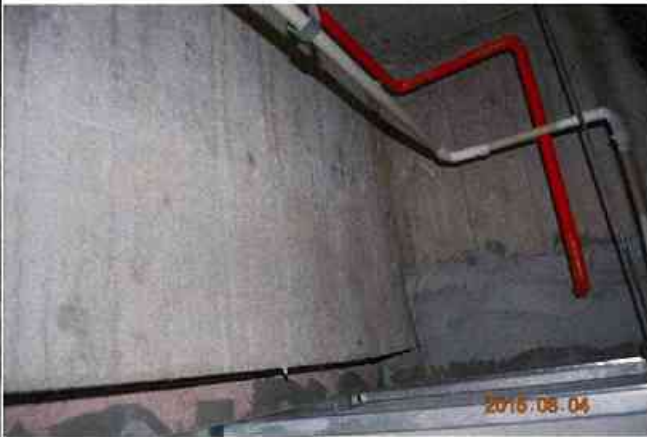
| 編號<br>29 | 說明 | 浮洲合宜住宅 A6 區 K 棟 12F(K05)-<br>廚房頂版梁現況外觀，目視尚屬正常。 | 編號<br>30 | 說明 | 浮洲合宜住宅 A6 區 K 棟 12F(K06)-<br>臥室牆面垂直裂縫。 |

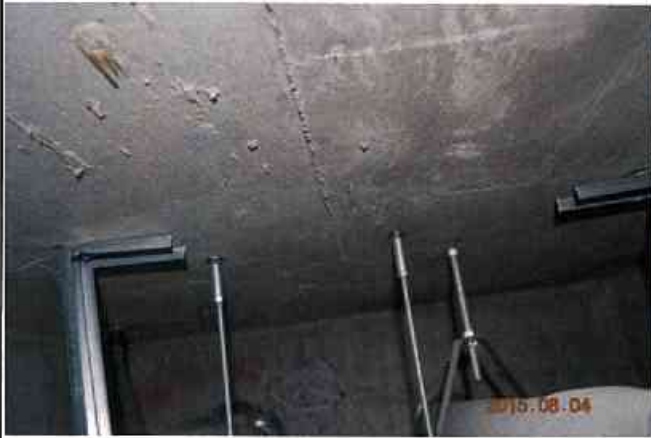
| 編號<br>31 | 說明<br>浮洲合宜住宅 A6 區 K 棟 12F(K06)-<br>陽台頂版現況外觀，目視尚屬正常。 | 編號<br>32 | 說明<br>浮洲合宜住宅 A6 區 K 棟 12F(K06)-<br>廚房頂版梁現況外觀，目視尚屬正常。 |

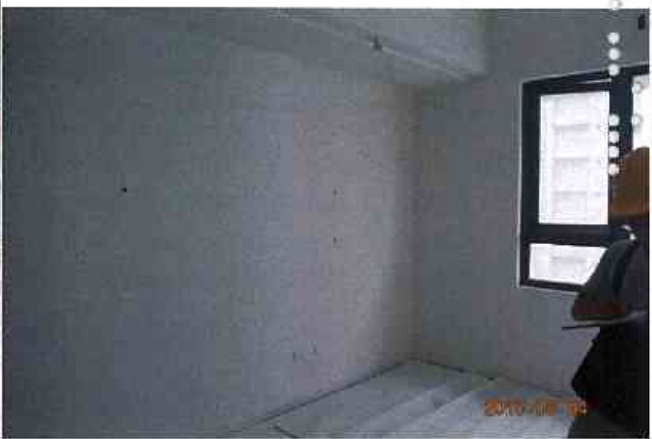
| 編號<br>33 | 說明<br>浮洲合宜住宅 A6 區 K 棟 12F(K06)-<br>廚房頂版現況外觀，目視尚屬正常。 | 編號<br>34 | 說明<br>浮洲合宜住宅 A6 區 K 棟 12F(K07)-<br>客廳牆面垂直裂縫。 |

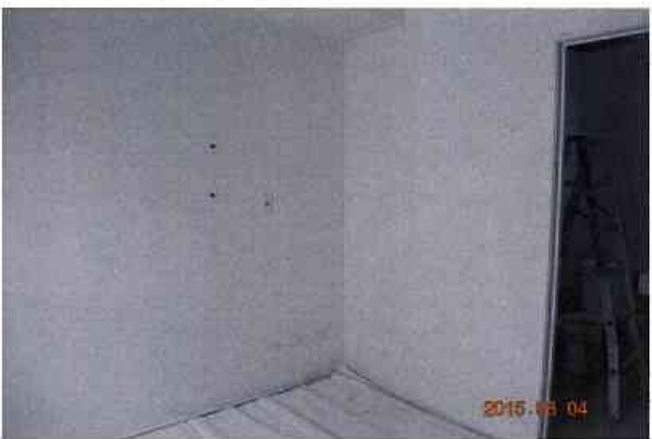
| 編號<br>35 | 說明<br>浮洲合宜住宅 A6 區 K 棟 12F(K07)-<br>客廳現況外觀，目視尚屬正常。 | 編號<br>36 | 說明<br>浮洲合宜住宅 A6 區 K 棟 12F(K07)-<br>主臥室牆面垂直裂縫。 |

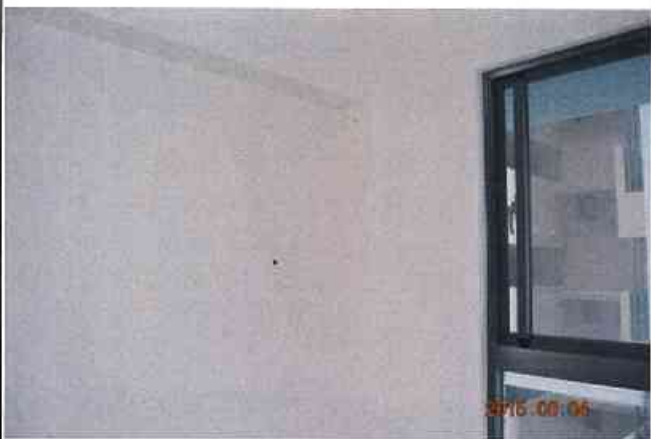
| 編號<br>3 | 說明 | 浮洲合宜住宅 A6 區 K 棟 11F(K01)-<br>臥室牆面垂直裂縫。 | 編號<br>4 | 說明 | 浮洲合宜住宅 A6 區 K 棟 11F(K01)-<br>主臥室現況外觀，目視尚屬正常。 |

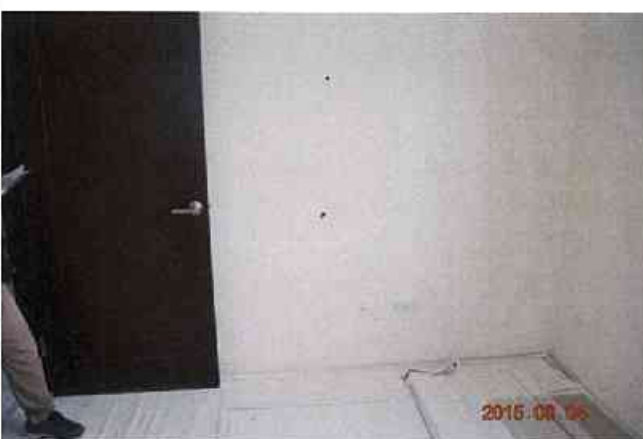
| 編號 | 說明 | 浮洲合宜住宅 A6 區 K 棟 11F(K02)-<br>臥室牆面垂直裂縫。 | 編號 | 說明 | 浮洲合宜住宅 A6 區 K 棟 11F(K02)-<br>陽台頂版現況外觀，目視尚屬正常。 |

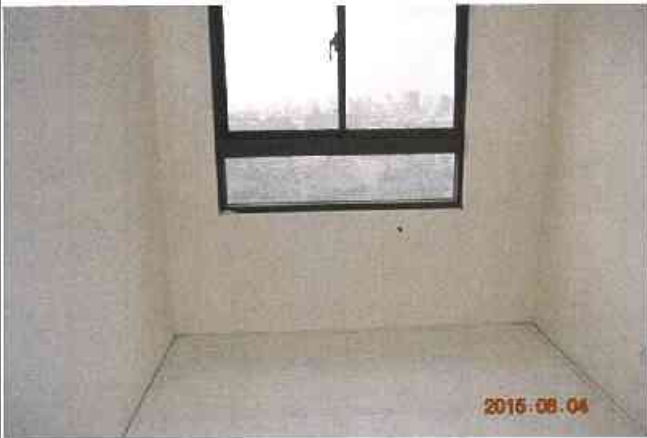
| 編號<br>19 | 說明<br>浮洲合宜住宅 A6 區 K 棟 11F(K03)-<br>客廳現況外觀，目視尚屬正常。 | 編號<br>20 | 說明<br>浮洲合宜住宅 A6 區 K 棟 11F(K03)-<br>臥室窗戶角隅裂縫。 |

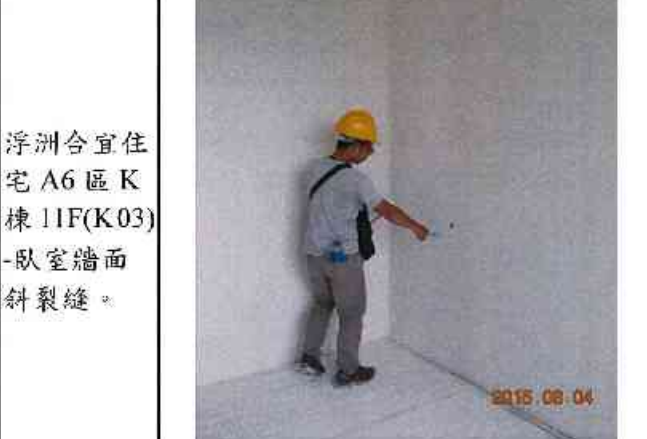
| 編號<br>21 | 說明<br>浮洲合宜住宅 A6 區 K 棟 11F(K03)-<br>主臥室現況外觀，目視尚屬正常。 | 編號<br>22 | 說明<br>浮洲合宜住宅 A6 區 K 棟 11F(K03)-<br>臥室牆面斜裂縫。 |

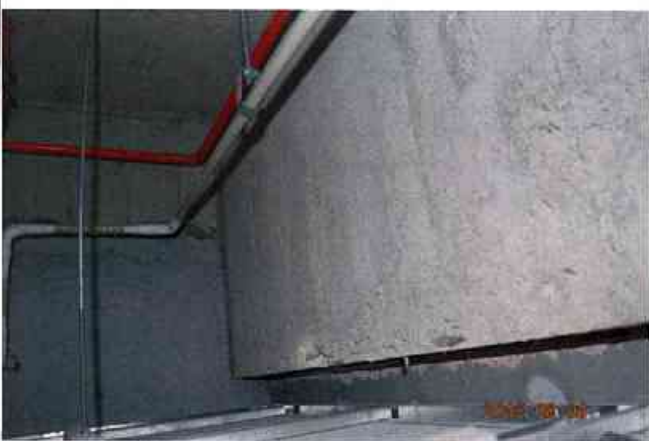
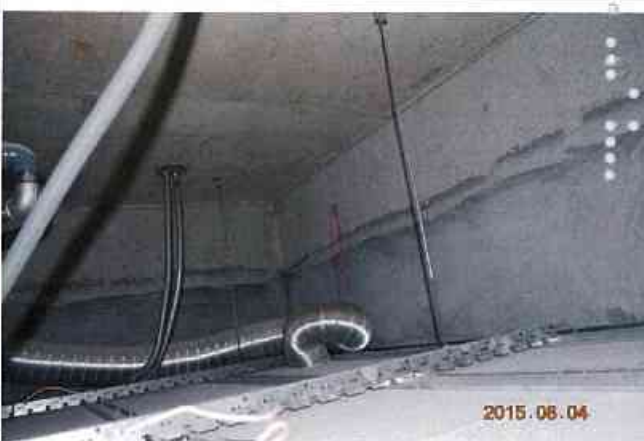
| 27 | | | 28 | | |

| 編號 | 說明 | 浮洲合宜住宅 A6 區 K 棟 11F(K03)-<br>廚房頂版梁有雜物。 | 編號 | 說明 | 浮洲合宜住宅 A6 區 K 棟 11F(K03)-<br>廚房頂版現況外觀，目視尚屬正常。 |

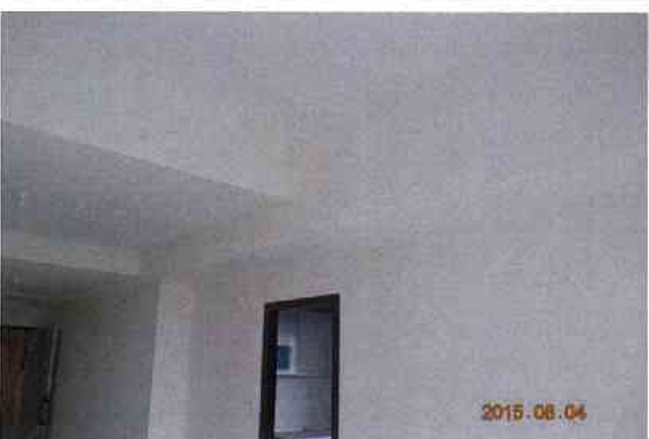
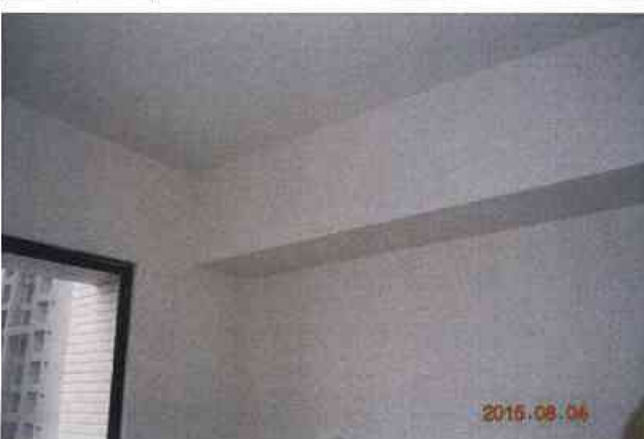
| 29 | | | 30 | | |

| 編號 | 說明 | 浮洲合宜住宅 A6 區 K 棟 11F(K05)-<br>客廳現況外觀，目視尚屬正常。 | 編號 | 說明 | 浮洲合宜住宅 A6 區 K 棟 11F(K05)-<br>主臥室現況外觀，目視尚屬正常。 |

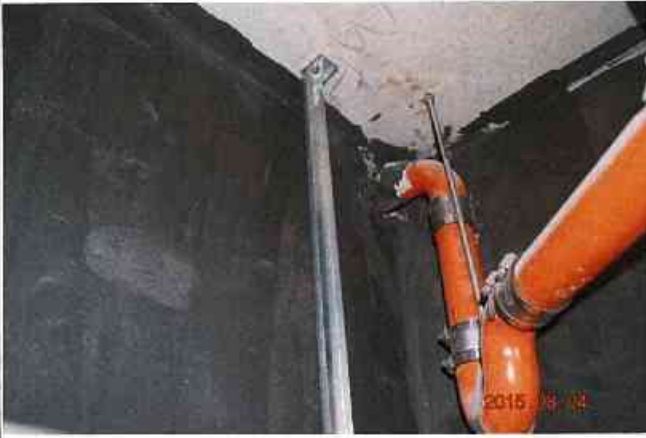
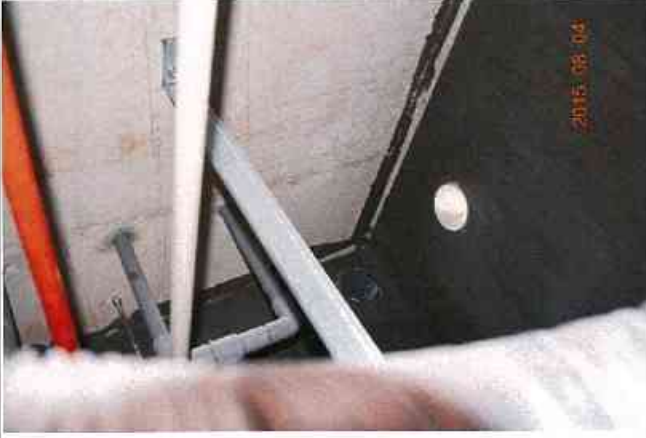
| 編號<br>31 | 說明<br>浮洲合宜住宅 A6 區 K 棟 11F(K05)-<br>浴廁頂版現況外觀，目視尚屬正常。 | 編號<br>32 | 說明<br>浮洲合宜住宅 A6 區 K 棟 11F(K05)-<br>浴廁頂版現況外觀，目視尚屬正常。 |

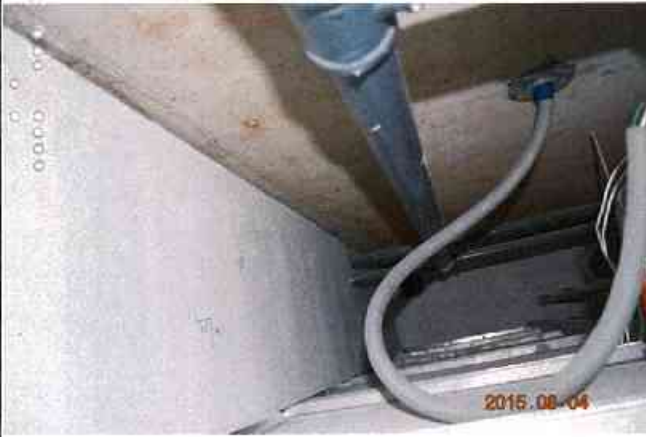
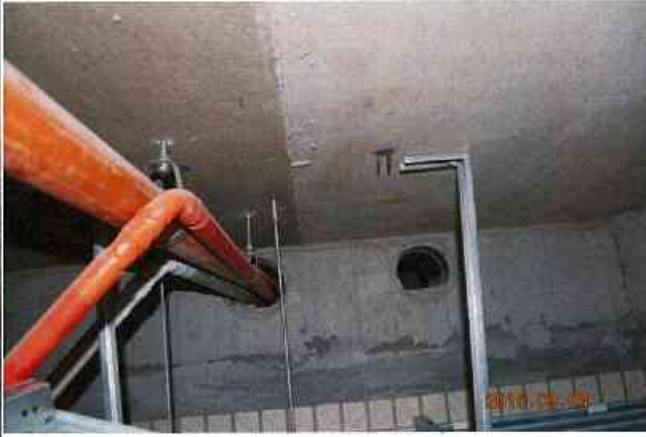
| 編號<br>33 | 說明<br>浮洲合宜住宅 A6 區 K 棟 11F(K05)-<br>通道頂版現況外觀，目視尚屬正常。 | 編號<br>34 | 說明<br>浮洲合宜住宅 A6 區 K 棟 11F(K05)-<br>陽台頂版現況外觀，目視尚屬正常。 |

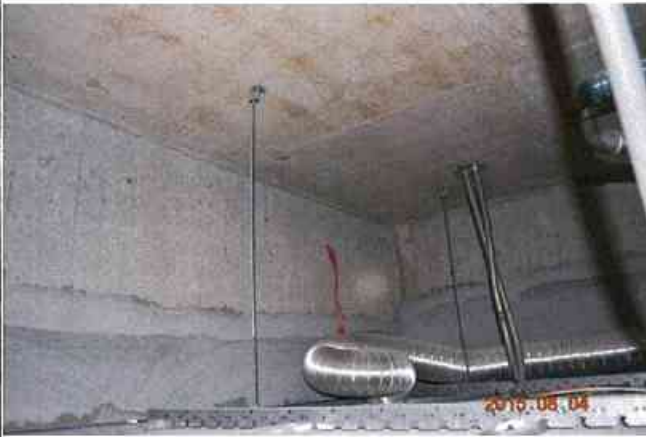
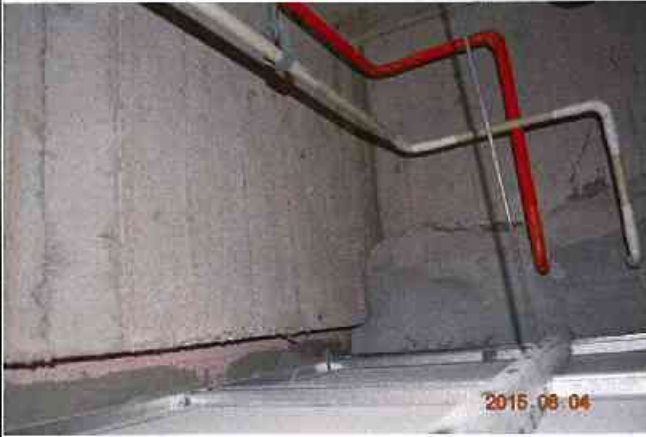
| 編號<br>35 | 說明<br>浮洲合宜住宅 A6 區 K 棟 11F(K05)-<br>廚房頂版現況外觀，目視尚屬正常。 | 編號<br>36 | 說明<br>浮洲合宜住宅 A6 區 K 棟 11F(K05)-<br>廚房頂版梁現況外觀，目視尚屬正常。 |

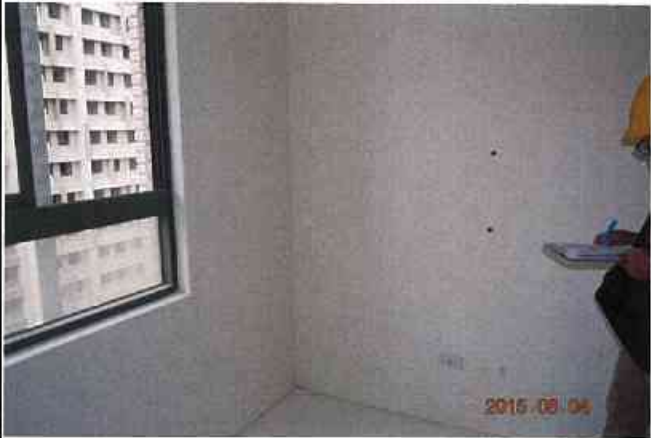
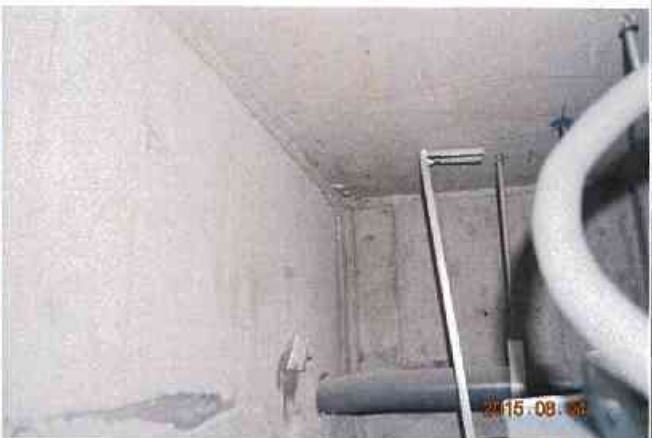
| 編號<br>37 | 說明<br>浮洲合宜住宅 A6 區 K 棟 11F(K06)-<br>臥室牆面垂直裂縫。 | 編號<br>38 | 說明<br>浮洲合宜住宅 A6 區 K 棟 11F(K06)-<br>陽台頂版現況外觀，目視尚屬正常。 |

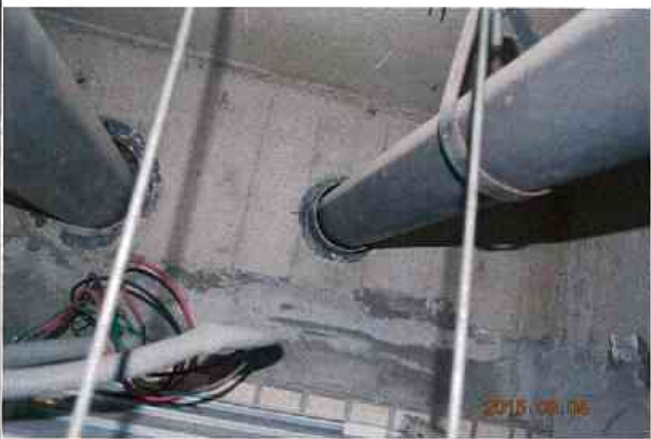
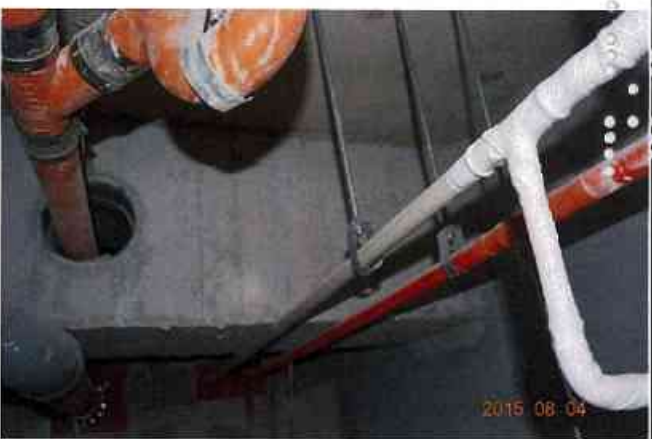
| 編號<br>39 | 說明<br>浮洲合宜住宅 A6 區 K 棟 11F(K06)-<br>陽台頂版現況外觀，目視尚屬正常。 | 編號<br>40 | 說明<br>浮洲合宜住宅 A6 區 K 棟 11F(K06)-<br>廚房頂版梁現況外觀，目視尚屬正常。 |

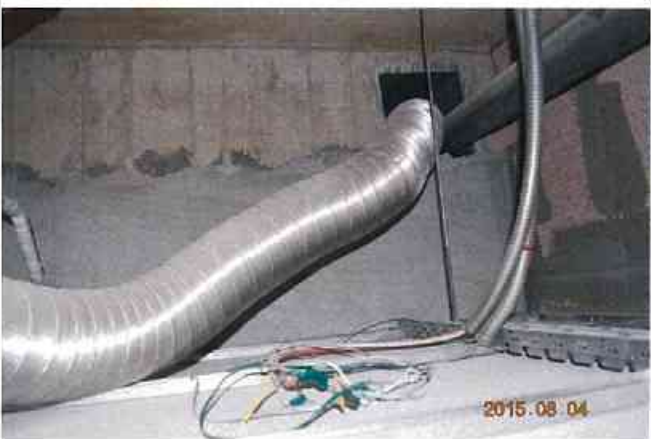
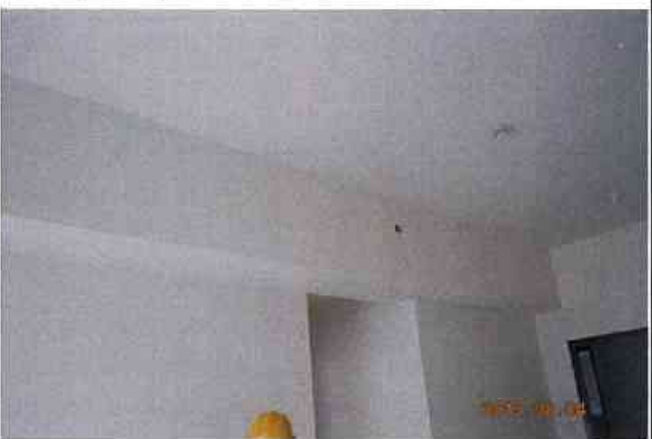
| 編號<br>41 | 說明<br>浮洲合宜住宅 A6 區 K 棟 11F(K06)-<br>廚房頂版現況外觀，目視尚屬正常。 | 編號<br>42 | 說明<br>浮洲合宜住宅 A6 區 K 棟 11F(K07)-<br>客廳現況外觀，目視尚屬正常。 |

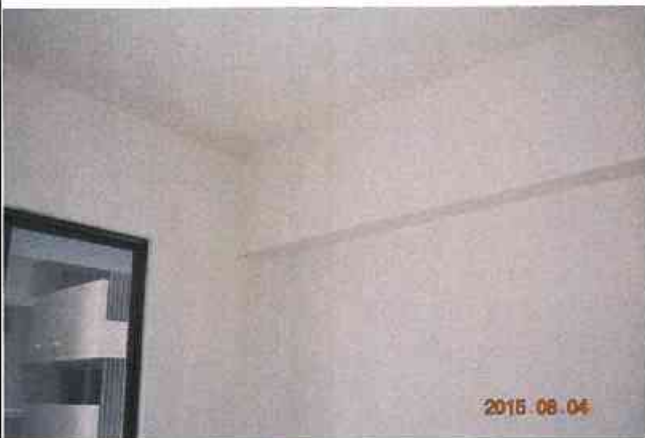
| 編號<br>43 | 說明<br>浮洲合宜住宅 A6 區 K 棟 11F(K07)-<br>臥室現況外觀，目視尚屬正常。 | 編號<br>44 | 說明<br>浮洲合宜住宅 A6 區 K 棟 11F(K07)-<br>主臥室現況外觀，目視尚屬正常。 |

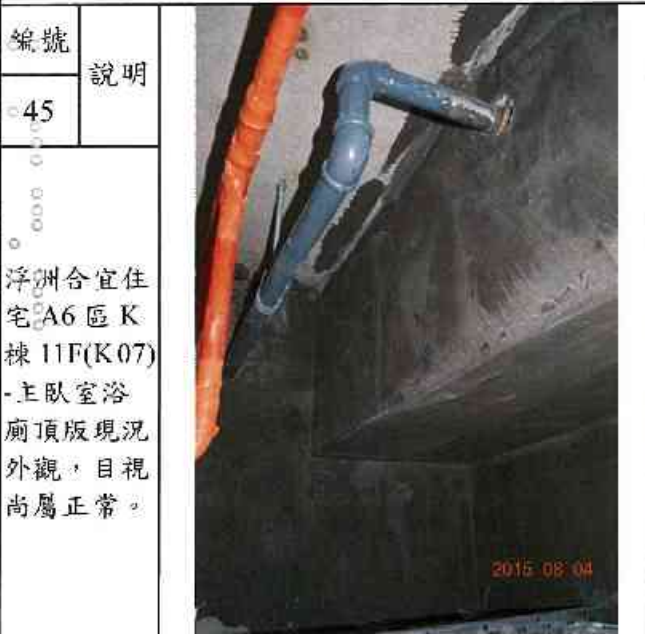
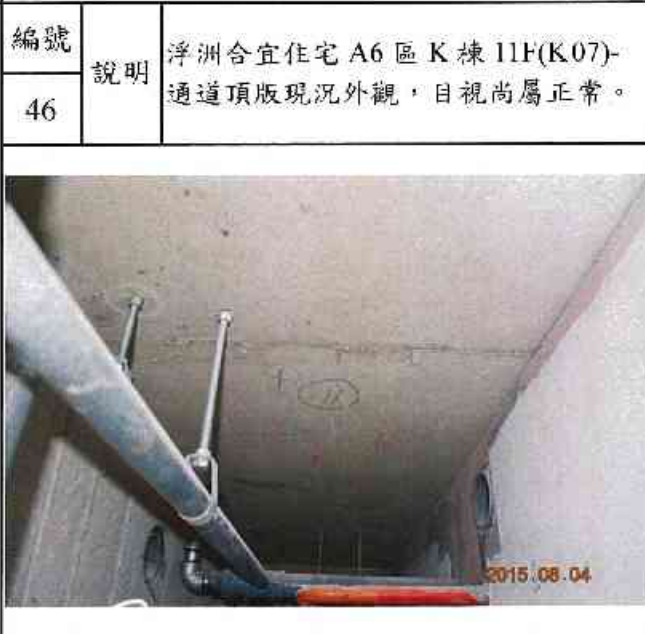
| 編號<br>45 | 說明<br>浮洲合宜住宅 A6 區 K 棟 11F(K07)-<br>主臥室浴室頂版現況外觀，目視尚屬正常。 | 編號<br>46 | 說明<br>浮洲合宜住宅 A6 區 K 棟 11F(K07)-<br>通道頂版現況外觀，目視尚屬正常。 |

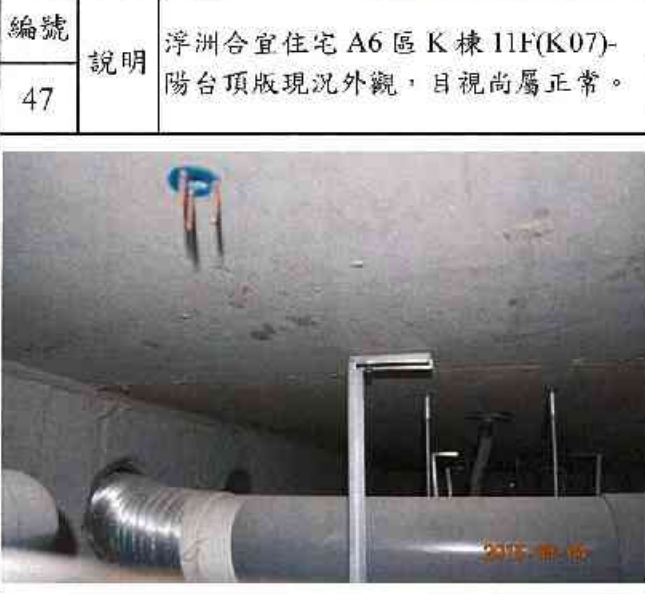
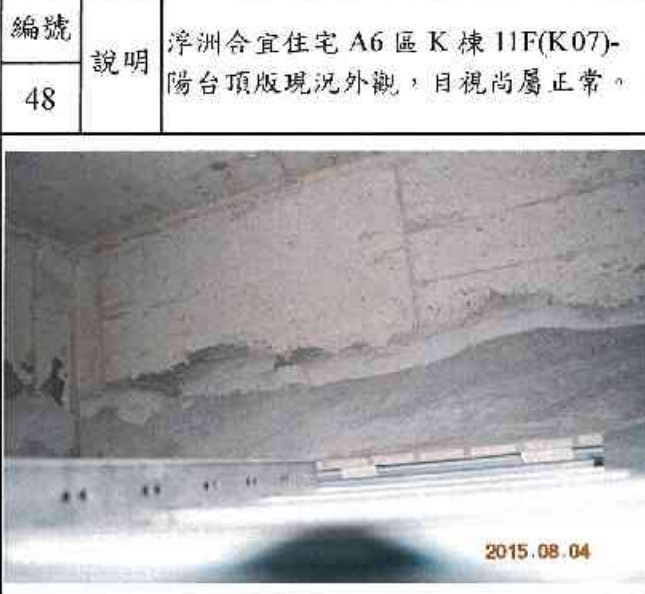
| 編號<br>47 | 說明<br>浮洲合宜住宅 A6 區 K 棟 11F(K07)-<br>陽台頂版現況外觀，目視尚屬正常。 | 編號<br>48 | 說明<br>浮洲合宜住宅 A6 區 K 棟 11F(K07)-<br>陽台頂版現況外觀，目視尚屬正常。 |

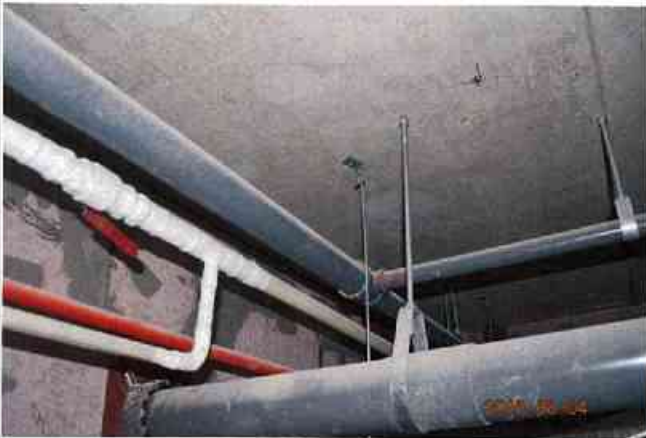
| 編號<br>49 | 說明 | 浮洲合宜住宅 A6 區 K 棟 11F(K07)-<br>廚房頂版現況外觀，目視尚屬正常。 | 編號<br>50 | 說明 | 浮洲合宜住宅 A6 區 K 棟 11F(K07)-<br>廚房頂版梁現況外觀，目視尚屬正常。 |

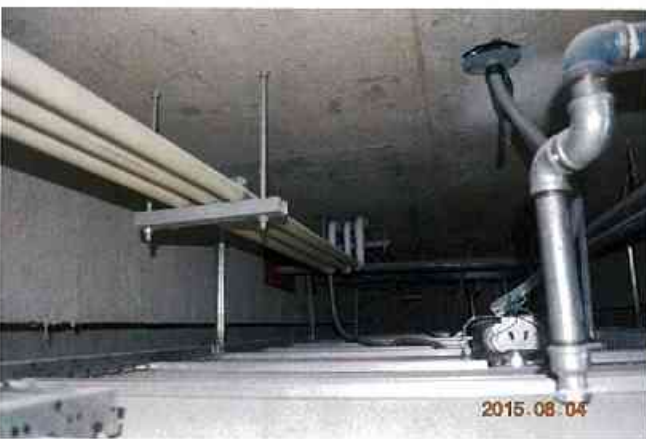
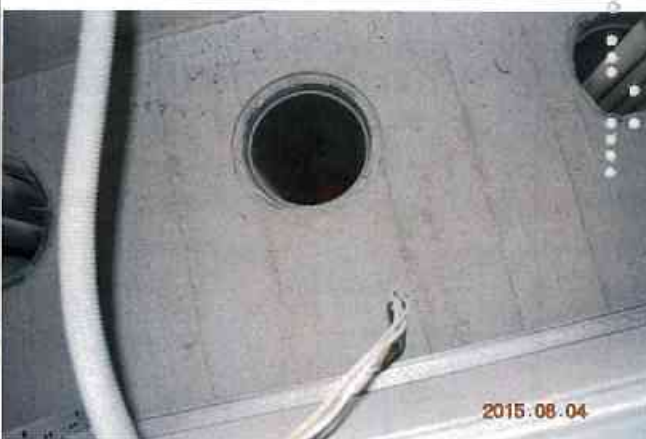
| 編號<br>51 | 說明 | 公共空間(2)-浮洲合宜住宅 A6 區 K 棟<br>11F 梯廳頂版現況，目視尚屬正常。 | 編號<br>52 | 說明 | 公共空間(3)-浮洲合宜住宅 A6 區 K 棟<br>11F 梯廳頂版梁現況，目視尚屬正常。 |

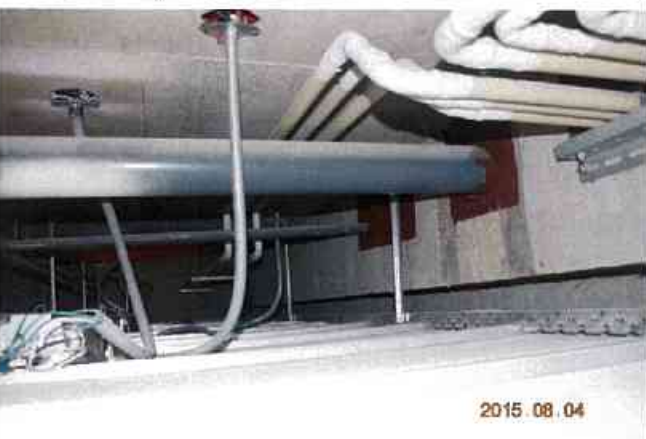
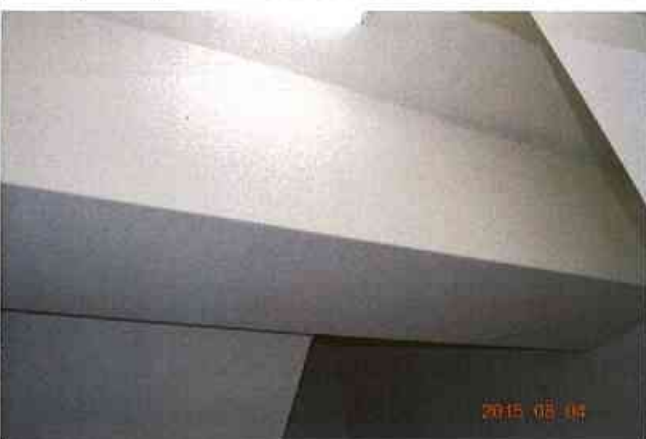
| 編號<br>53 | 說明 | 公共空間(4)-浮洲合宜住宅 A6 區 K 棟<br>11F 梯廳頂版現況，目視尚屬正常。 | 編號<br>54 | 說明 | 公共空間(5)-浮洲合宜住宅 A6 區 K 棟<br>11F 樓梯間現況，目視尚屬正常。 |

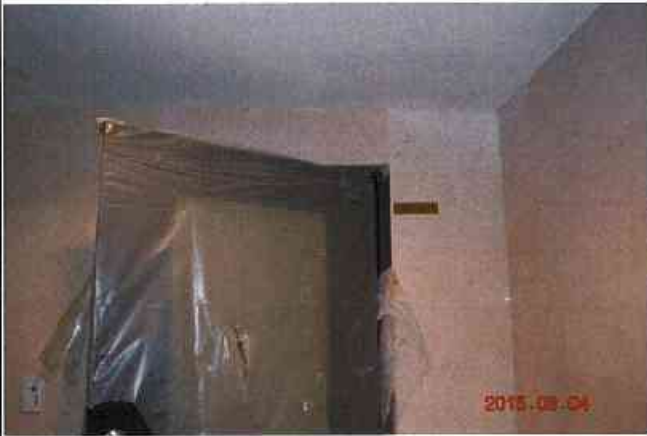
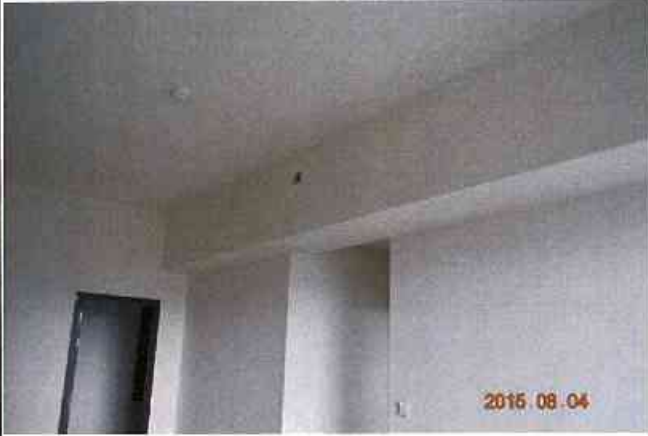
| 編號<br>1 | 說明<br>浮洲合宜住宅 A6 區 K 棟 10F(K01)-<br>大門現況外觀，目視尚屬正常。 | 編號<br>2 | 說明<br>浮洲合宜住宅 A6 區 K 棟 10F(K01)-<br>客廳現況外觀，目視尚屬正常。 |

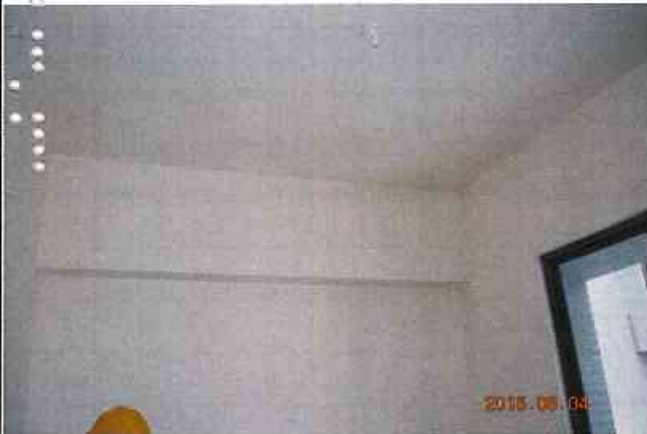
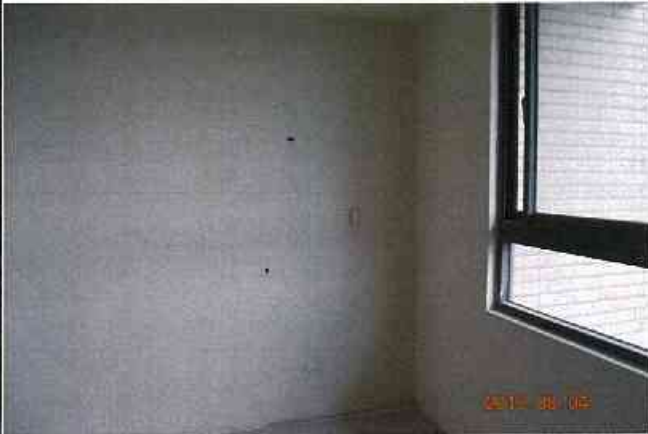
| 編號<br>3 | 說明<br>浮洲合宜住宅 A6 區 K 棟 10F(K01)-<br>臥室現況外觀，目視尚屬正常。 | 編號<br>4 | 說明<br>浮洲合宜住宅 A6 區 K 棟 10F(K01)-<br>主臥室牆面垂直裂縫。 |
