板橋區浮洲合宜住宅結構安全鑑定案

A6 西區鑑定報告書

## 附件二十四：A6 西區 K 棟裂損現況調查報告

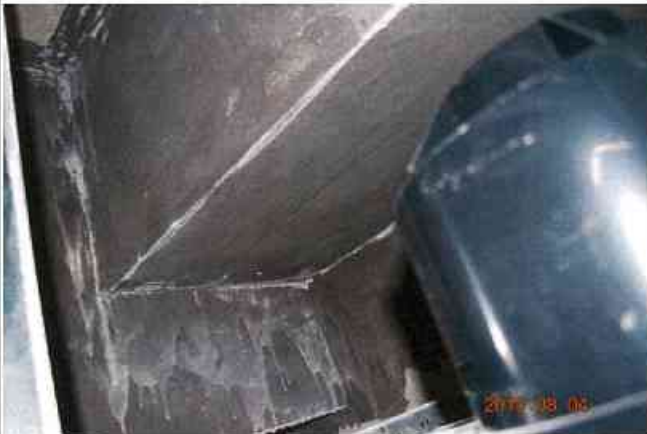
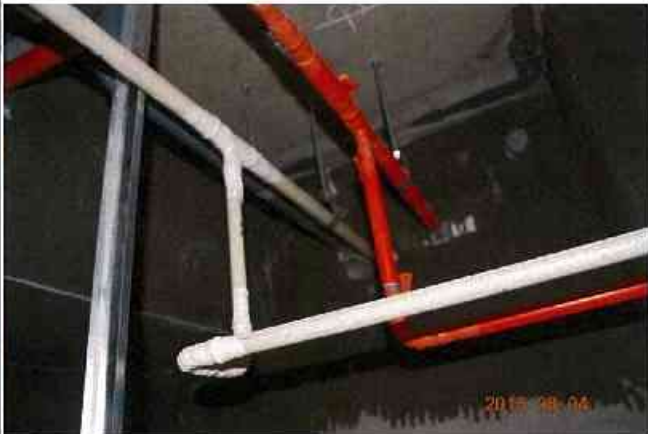
| 編號<br>5 | 說明<br>浮洲合宜住宅 A6 區 K 棟 10F(K01)-<br>主臥室浴廁頂版現況外觀，目視尚屬正<br>常。 | 編號<br>6 | 說明<br>浮洲合宜住宅 A6 區 K 棟 10F(K01)-<br>主臥室浴廁頂版現況外觀，目視尚屬正<br>常。 |

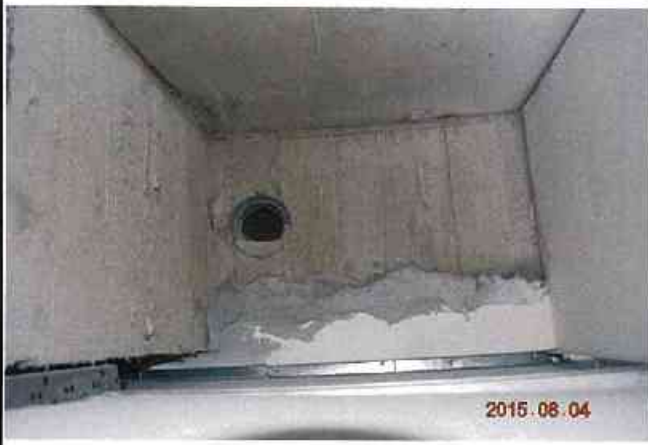
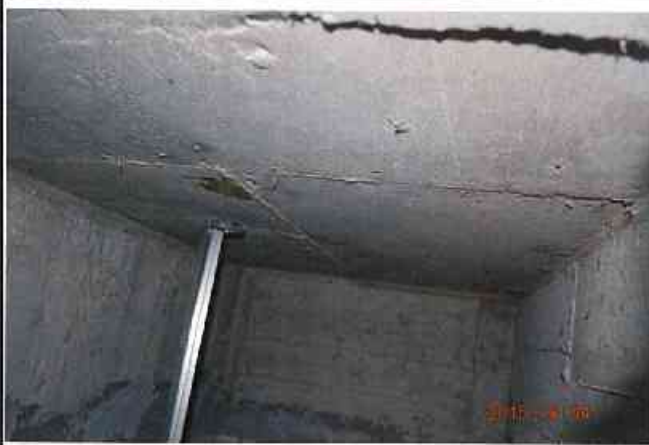
| 編號<br>7 | 說明 | 浮洲合宜住宅 A6 區 K 棟 10F(K01)-<br>通道頂版現況外觀，目視尚屬正常。 | 編號<br>8 | 說明 | 浮洲合宜住宅 A6 區 K 棟 10F(K01)-<br>陽台頂版現況外觀，目視尚屬正常。 |

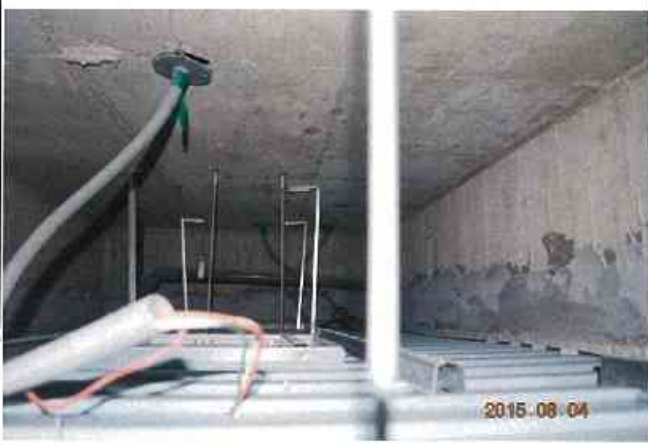
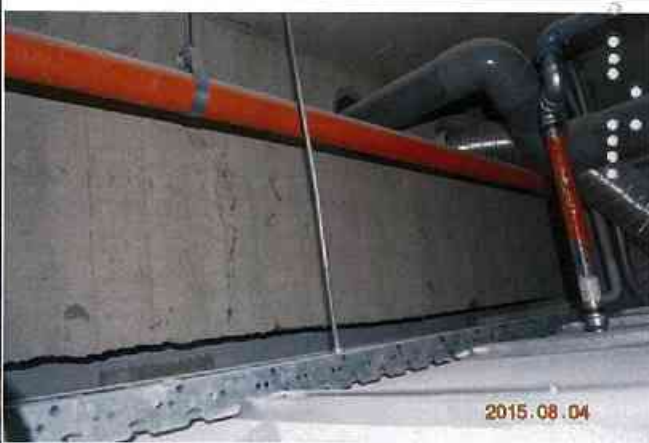
| 編號<br>9 | 說明 | 浮洲合宜住宅 A6 區 K 棟 10F(K01)-<br>陽台頂版現況外觀，目視尚屬正常。 | 編號<br>10 | 說明 | 浮洲合宜住宅 A6 區 K 棟 10F(K01)-<br>廚房頂版梁現況外觀，目視尚屬正常。 |

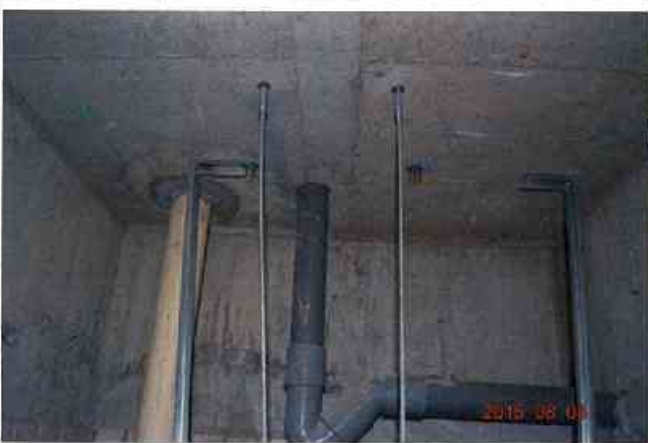
| 編號<br>11 | 說明 | 浮洲合宜住宅 A6 區 K 棟 10F(K02)-<br>陽台頂版現況外觀，目視尚屬正常。 | 編號<br>12 | 說明 | 浮洲合宜住宅 A6 區 K 棟 10F(K02)-<br>廚房頂版梁現況外觀，目視尚屬正常。 |

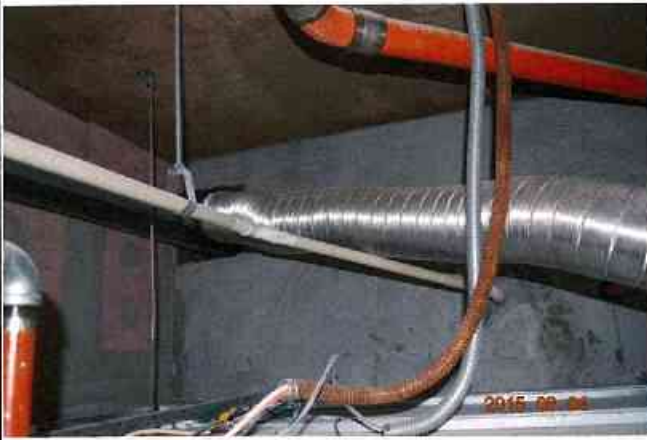
| 編號<br>13 | 說明<br>浮洲合宜住宅 A6 區 K 棟 10F(K02)-<br>廚房頂版現況外觀，目視尚屬正常。 | 編號<br>14 | 說明<br>浮洲合宜住宅 A6 區 K 棟 10F(K03)-<br>客廳牆面垂直裂縫。 |

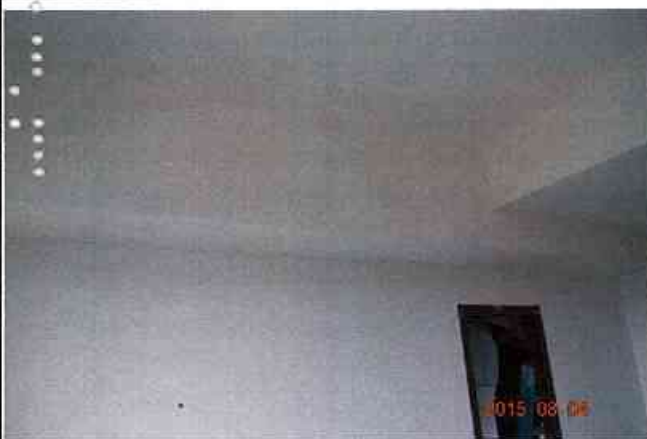
| 編號<br>15 | 說明<br>浮洲合宜住宅 A6 區 K 棟 10F(K03)-<br>客廳現況外觀，目視尚屬正常。 | 編號<br>16 | 說明<br>浮洲合宜住宅 A6 區 K 棟 10F(K03)-<br>主臥室牆面垂直裂縫。 |

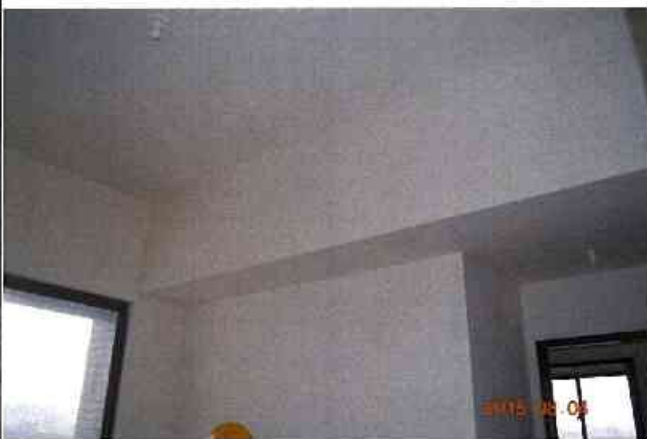
| 編號<br>17 | 說明<br>浮洲合宜住宅 A6 區 K 棟 10F(K03)-<br>主臥室現況外觀，目視尚屬正常。 | 編號<br>18 | 說明<br>浮洲合宜住宅 A6 區 K 棟 10F(K03)-<br>浴廁頂版現況外觀，目視尚屬正常。 |

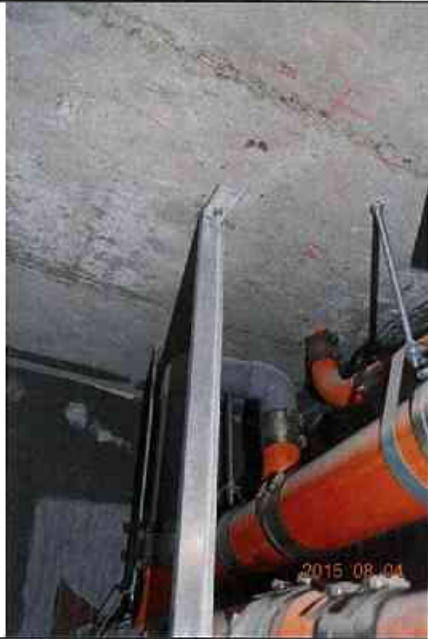
| 編號<br>19 | 說明 | 浮洲合宜住宅 A6 區 K 棟 10F(K03)-<br>浴廁頂版現況外觀，目視尚屬正常。 | | 編號<br>20 | 說明 | 浮洲合宜住宅 A6 區 K 棟 10F(K03)-<br>通道頂版現況外觀，目視尚屬正常。 | |

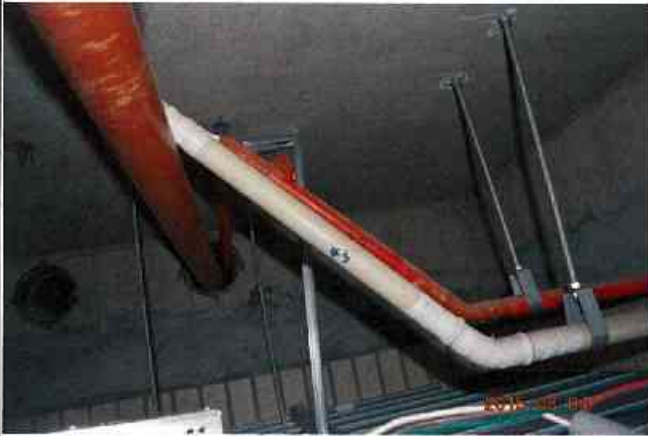
| 編號<br>21 | 說明 | 浮洲合宜住宅 A6 區 K 棟 10F(K03)-<br>陽台頂版現況外觀，目視尚屬正常。 | | 編號<br>22 | 說明 | 浮洲合宜住宅 A6 區 K 棟 10F(K03)-<br>陽台管道旁填補不良。 | |

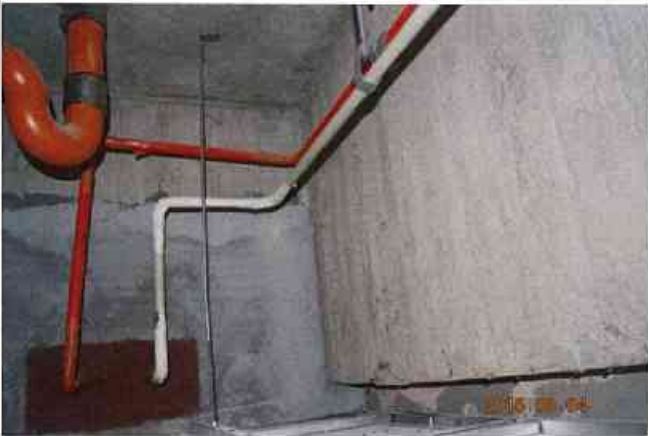
| 編號<br>23 | 說明 | 浮洲合宜住宅 A6 區 K 棟 10F(K03)-<br>廚房頂版梁現況外觀，目視尚屬正常。 | | 編號<br>24 | 說明 | 浮洲合宜住宅 A6 區 K 棟 10F(K03)-<br>廚房頂版現況外觀，目視尚屬正常。 | |

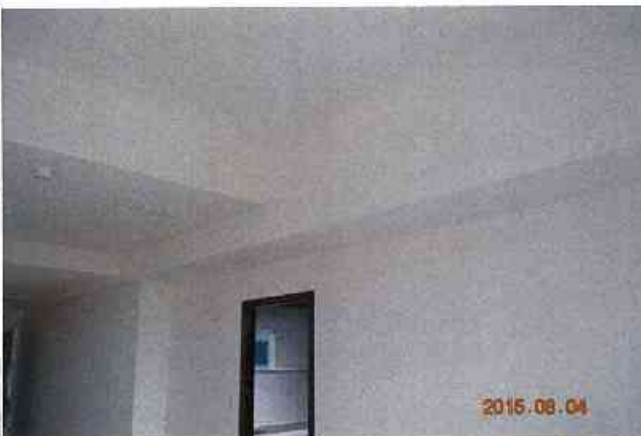
| 編號 | 說明 | 浮洲合宜住宅 A6 區 K 棟 10F(K05)-<br>客廳現況外觀，目視尚屬正常。 | 編號 | 說明 | 浮洲合宜住宅 A6 區 K 棟 10F(K05)-<br>主臥室現況外觀，目視尚屬正常。 | |

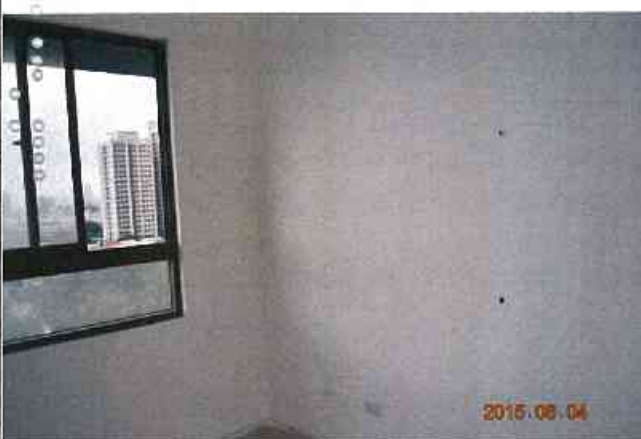
| 編號 | 說明 | 浮洲合宜住宅 A6 區 K 棟 10F(K05)-<br>臥室牆面垂直裂縫。 | 編號 | 說明 | 浮洲合宜住宅 A6 區 K 棟 10F(K05)-<br>浴廁頂版現況外觀，目視尚屬正常。 | |

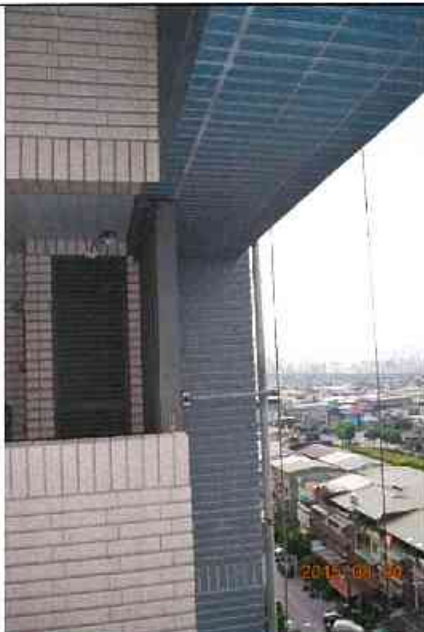
| 編號 | 說明 | 公共空間(1)<br>- 浮洲合宜住宅 A6 區 K 棟 10F 外牆梁柱現況，目視尚屬正常。 | | 編號 | 說明 | 浮洲合宜住宅 A6 區 K 棟 10F(K05)-<br>陽台頂版現況外觀，目視尚屬正常。 |

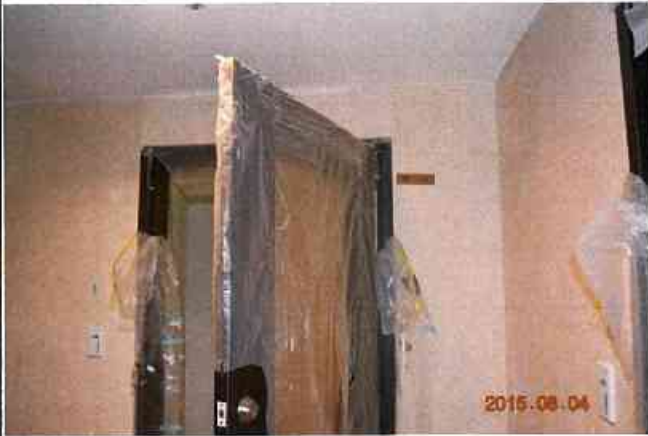
| 編號<br>1 | 說明<br>浮洲合宜住宅 A6 區 K 棟 9F(K01)-<br>大門現況外觀，目視尚屬正常。 | 編號<br>2 | 說明<br>浮洲合宜住宅 A6 區 K 棟 9F(K01)-<br>客廳窗戶角隅裂縫。 |

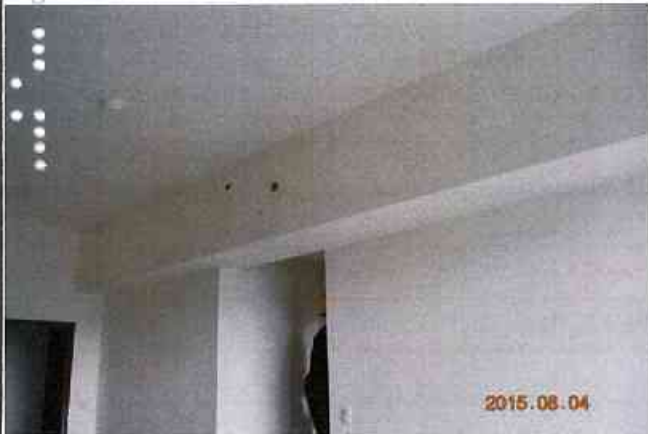
| 編號<br>3 | 說明<br>浮洲合宜住宅 A6 區 K 棟 9F(K01)-<br>客廳現況外觀，目視尚屬正常。 | 編號<br>4 | 說明<br>浮洲合宜住宅 A6 區 K 棟 9F(K01)-<br>臥室窗戶角隅裂縫。 |

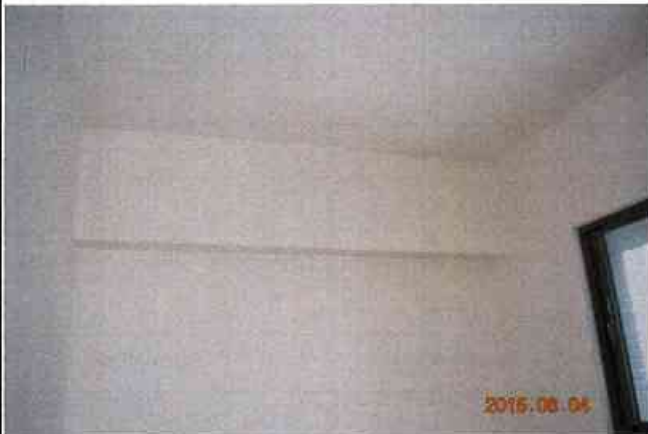
| 編號<br>5 | 說明<br>浮洲合宜住宅 A6 區 K 棟 9F(K01)-<br>臥室現況外觀，目視尚屬正常。 | 編號<br>6 | 說明<br>浮洲合宜住宅 A6 區 K 棟 9F(K01)-<br>主臥室現況外觀，目視尚屬正常。 |

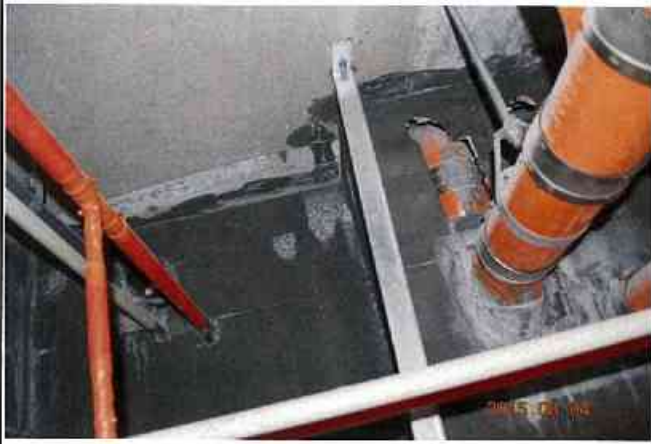
| 編號<br>7 | 說明<br>浮洲合宜住宅 A6 區 K 棟 9F(K01)-<br>主臥室浴廁頂版現況外觀，目視尚屬正<br>常。 | 編號<br>8 | 說明<br>浮洲合宜住宅 A6 區 K 棟 9F(K01)-<br>主臥室浴廁頂版梁現況外觀，目視尚屬<br>正常。 |

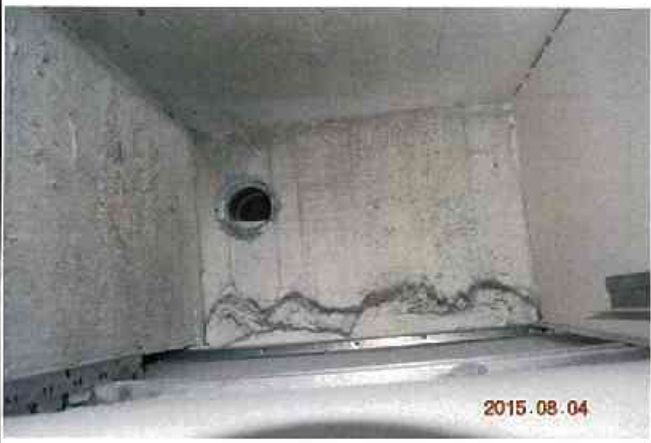
| 編號<br>9 | 說明<br>浮洲合宜住宅 A6 區 K 棟 9F(K01)-<br>通道頂版現況外觀，目視尚屬正常。 | 編號<br>10 | 說明<br>公共空間(1)<br>- 浮洲合宜<br>住宅 A6 區<br>K 棟 9F 外牆<br>梁柱現況，<br>目視尚屬正<br>常。 |

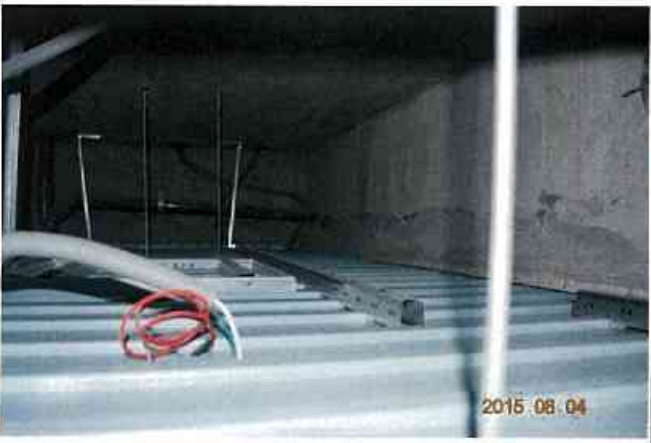
| 編號<br>11 | 說明<br>浮洲合宜住宅 A6 區 K 棟 9F(K01)-<br>陽台頂版現況外觀，目視尚屬正常。 | 編號<br>12 | 說明<br>浮洲合宜住宅 A6 區 K 棟 9F(K01)-<br>廚房頂版現況外觀，目視尚屬正常。 |

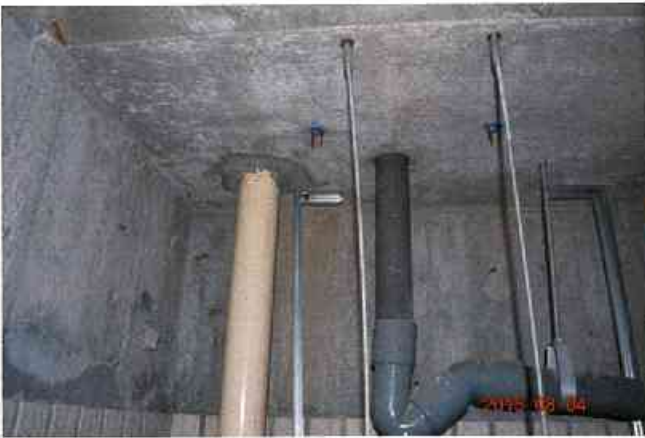
| 編號<br>13 | 說明<br>浮洲合宜住宅 A6 區 K 棟 9F(K02)-<br>陽台頂版現況外觀，目視尚屬正常。 | 編號<br>14 | 說明<br>浮洲合宜住宅 A6 區 K 棟 9F(K02)-<br>廚房頂版梁現況外觀，目視尚屬正常。 |

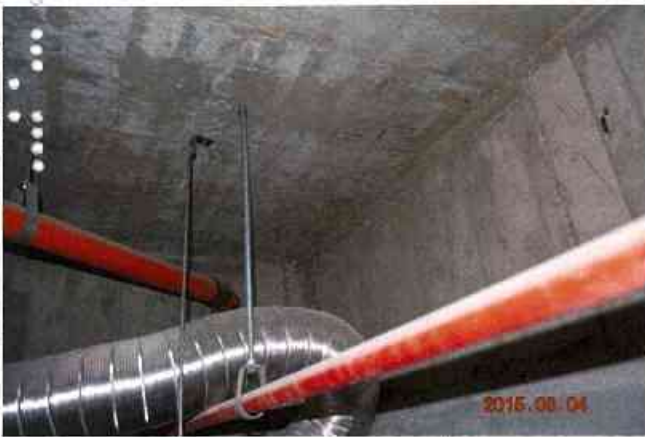
| 編號<br>15 | 說明<br>浮洲合宜住宅 A6 區 K 棟 9F(K02)-<br>廚房頂版現況外觀，目視尚屬正常。 | 編號<br>16 | 說明<br>浮洲合宜住宅 A6 區 K 棟 9F(K03)-<br>客廳牆面垂直裂縫。 |

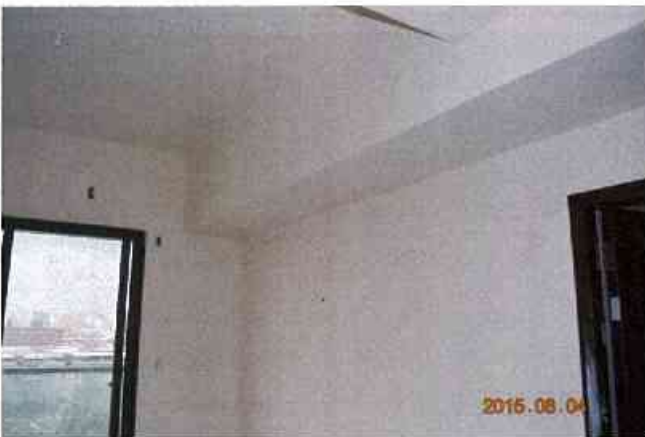
| 編號<br>17 | 說明<br>浮洲合宜住宅 A6 區 K 棟 9F(K03)-<br>客廳現況外觀，目視尚屬正常。 | 編號<br>18 | 說明<br>浮洲合宜住宅 A6 區 K 棟 9F(K03)-<br>主臥室現況外觀，目視尚屬正常。 |

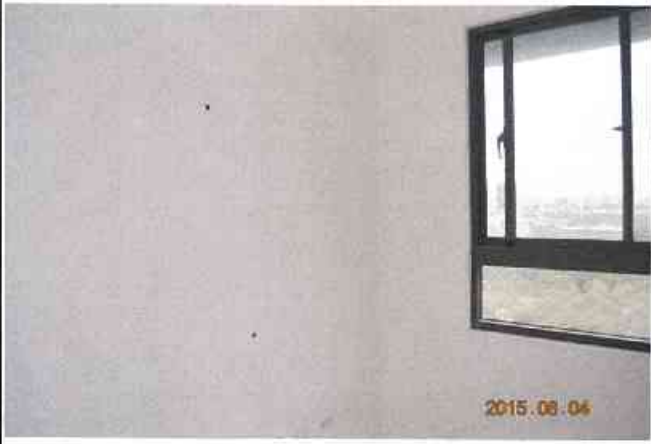
| 編號<br>19 | 說明<br>浮洲合宜住宅 A6 區 K 棟 9F(K03)-<br>臥室牆面垂直裂縫。 | 編號<br>20 | 說明<br>浮洲合宜住宅 A6 區 K 棟 9F(K03)-<br>浴廁頂版現況外觀，目視尚屬正常。 |

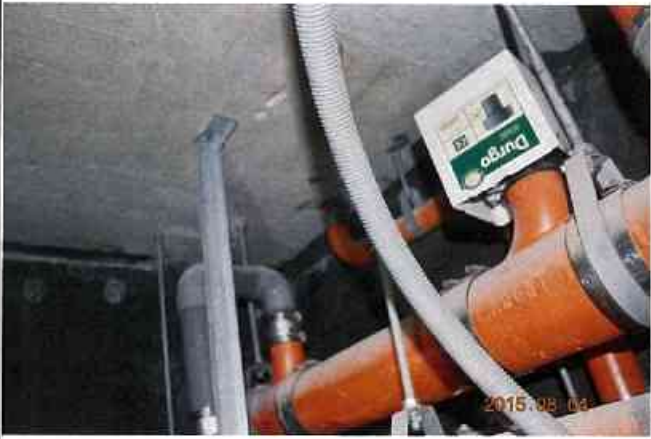
| 編號<br>21 | 說明<br>浮洲合宜住宅 A6 區 K 棟 9F(K03)-<br>浴廁頂版現況外觀，目視尚屬正常。 | 編號<br>22 | 說明<br>浮洲合宜住宅 A6 區 K 棟 9F(K03)-<br>通道頂版現況外觀，目視尚屬正常。 |

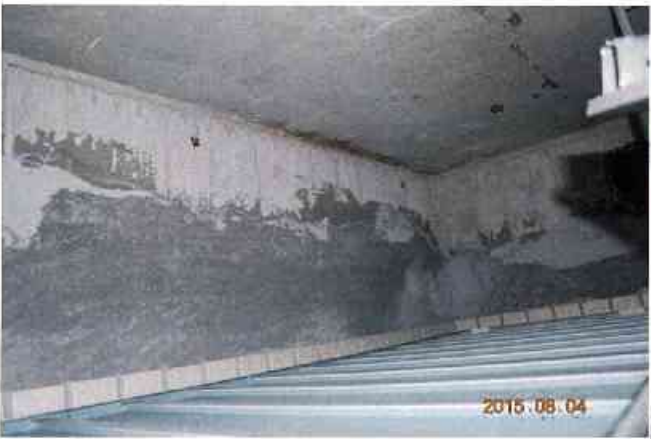
| 編號<br>23 | 說明<br>浮洲合宜住宅 A6 區 K 棟 9F(K03)-<br>陽台頂版現況外觀，目視尚屬正常。 | 編號<br>24 | 說明<br>浮洲合宜住宅 A6 區 K 棟 9F(K03)-<br>陽台頂版現況外觀，目視尚屬正常。 |

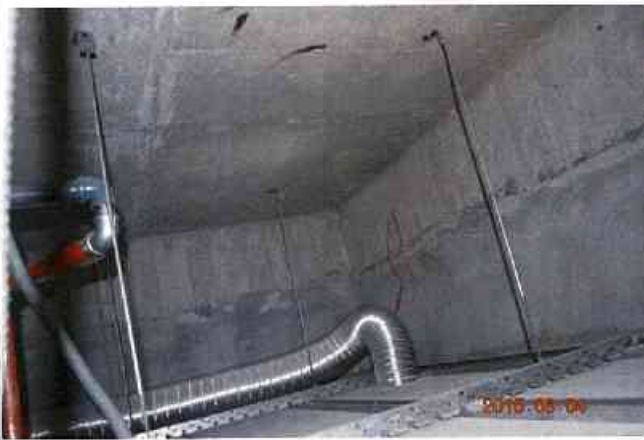
| 編號<br>25 | 說明 | 浮洲合宜住宅 A6 區 K 棟 9F(K03)-<br>廚房頂版現況外觀，目視尚屬正常。 |

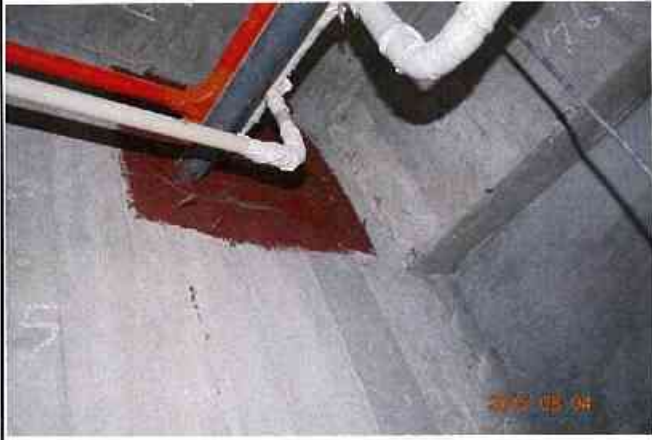
| 編號<br>26 | 說明 | 浮洲合宜住宅 A6 區 K 棟 9F(K03)-<br>廚房頂版現況外觀，目視尚屬正常。 |

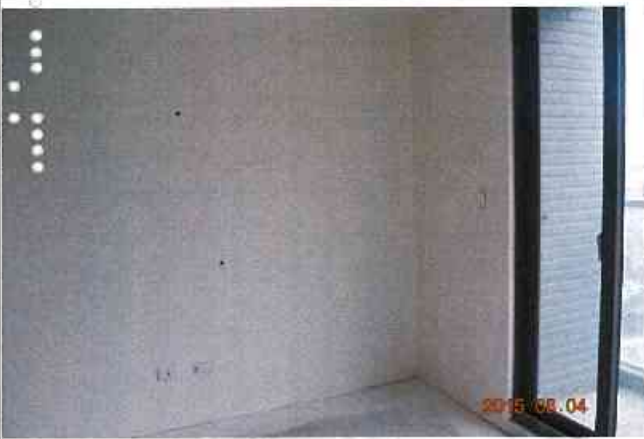
| 編號<br>27 | 說明 | 浮洲合宜住宅 A6 區 K 棟 9F(K05)-<br>客廳牆面垂直裂縫。 |

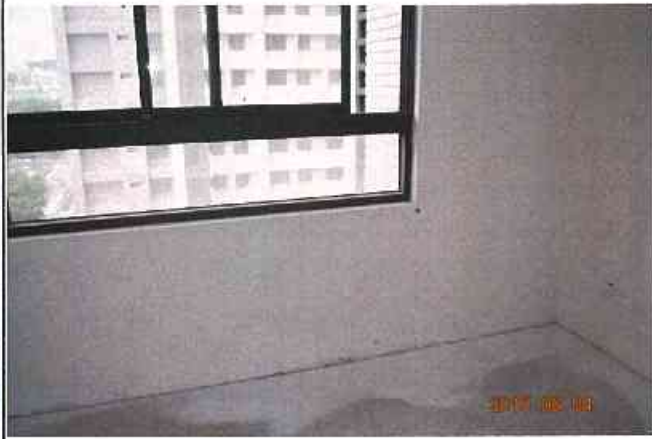
| 編號<br>28 | 說明 | 浮洲合宜住宅 A6 區 K 棟 9F(K05)-<br>主臥室窗戶角隅裂縫。 |

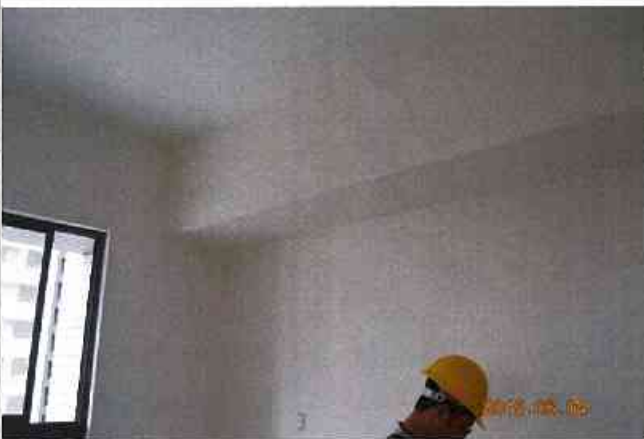
| 編號<br>29 | 說明 | 浮洲合宜住宅 A6 區 K 棟 9F(K05)-<br>主臥室現況外觀，目視尚屬正常。 |

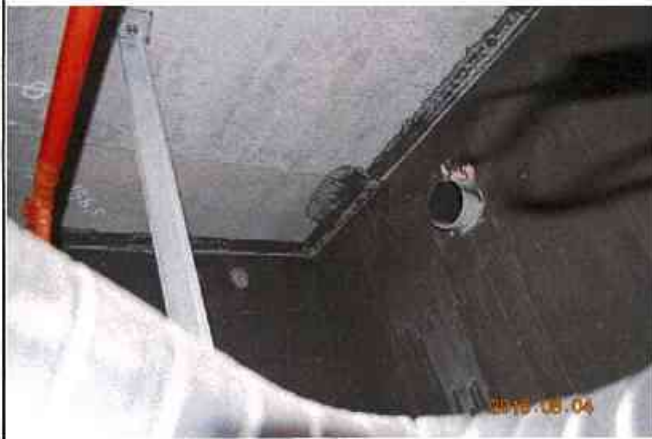
| 編號<br>30 | 說明 | 浮洲合宜住宅 A6 區 K 棟 9F(K05)-<br>浴廁頂版現況外觀，目視尚屬正常。 |

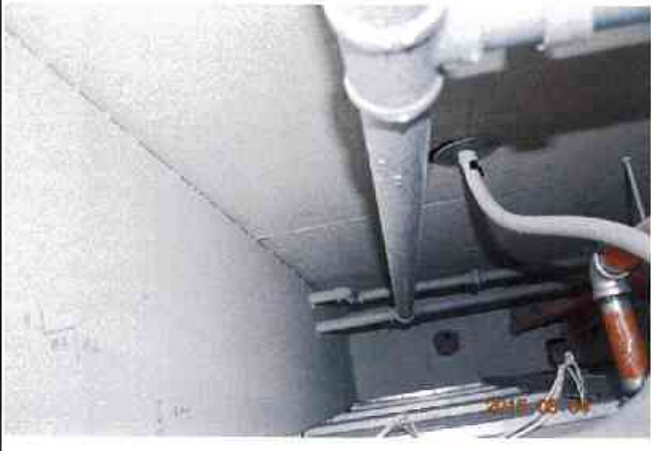
| 編號 | 說明 | 編號 | 說明 |
|---|---|---|---|
| 31 | 浮洲合宜住宅 A6 區 K 棟 9F(K05)-<br>通道頂版現況外觀，目視尚屬正常。 | 32 | 浮洲合宜住宅 A6 區 K 棟 9F(K05)-<br>陽台頂版現況外觀，目視尚屬正常。 |

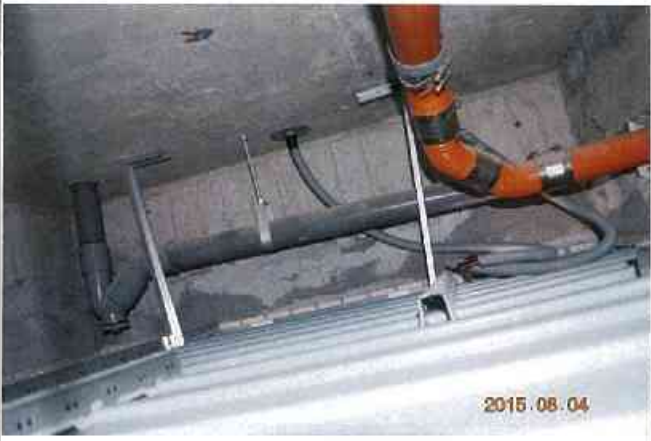
| 編號 | 說明 | 編號 | 說明 |
|---|---|---|---|
| 33 | 浮洲合宜住宅 A6 區 K 棟 9F(K05)-<br>陽台頂版現況外觀，目視尚屬正常。 | 34 | 浮洲合宜住宅 A6 區 K 棟 9F(K05)-<br>廚房頂版現況外觀，目視尚屬正常。 |

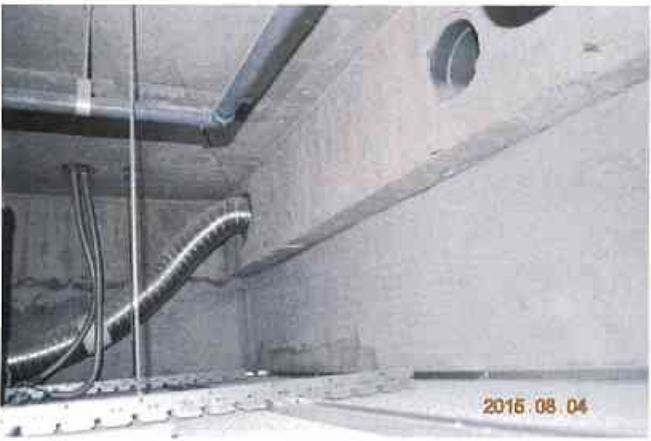
| 編號 | 說明 | 編號 | 說明 |
|---|---|---|---|
| 35 | 浮洲合宜住宅 A6 區 K 棟 9F(K05)-<br>廚房頂版梁現況外觀，目視尚屬正常。 | 36 | 浮洲合宜住宅 A6 區 K 棟 9F(K06)-<br>陽台頂版現況外觀，目視尚屬正常。 |

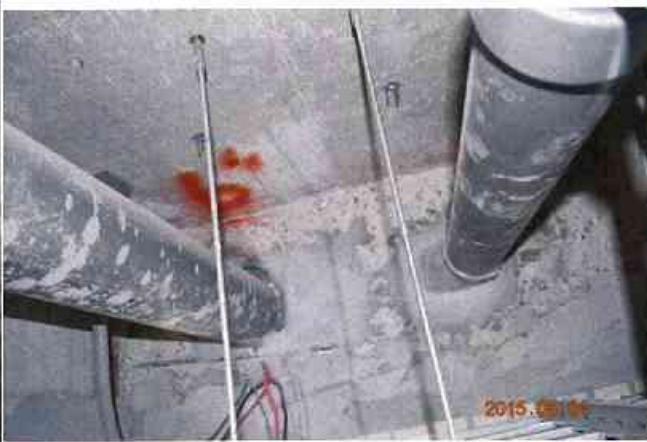
| 編號<br>37 | 說明<br>浮洲合宜住宅 A6 區 K 棟 9F(K06)-<br>陽台頂版梁箍筋外露。 | 編號<br>38 | 說明<br>浮洲合宜住宅 A6 區 K 棟 9F(K06)-<br>廚房頂版梁現況外觀，目視尚屬正常。 |

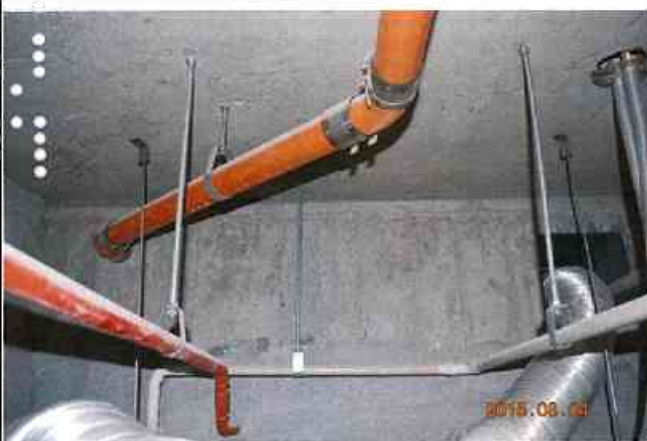
| 編號<br>39 | 說明<br>浮洲合宜住宅 A6 區 K 棟 9F(K06)-<br>廚房頂版現況外觀，目視尚屬正常。 | 編號<br>40 | 說明<br>浮洲合宜住宅 A6 區 K 棟 9F(K07)-<br>客廳現況外觀，目視尚屬正常。 |

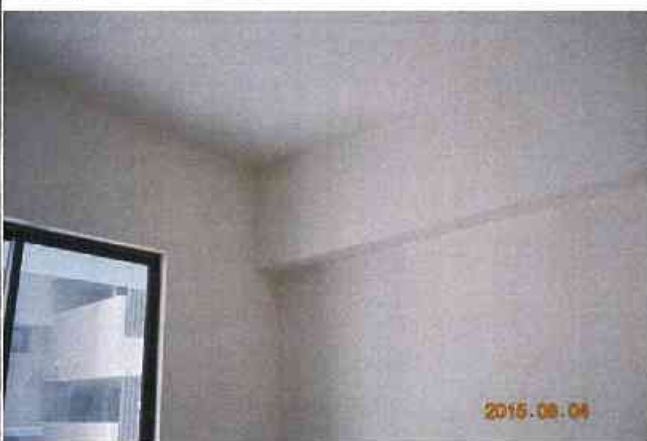
| 編號<br>43 | 說明<br>浮洲合宜住宅 A6 區 K 棟 9F(K07)-<br>主臥室浴廁頂版現況外觀，目視尚屬正<br>常。 | 編號<br>44 | 說明<br>浮洲合宜住宅 A6 區 K 棟 9F(K07)-<br>通道頂版現況外觀，目視尚屬正常。 |

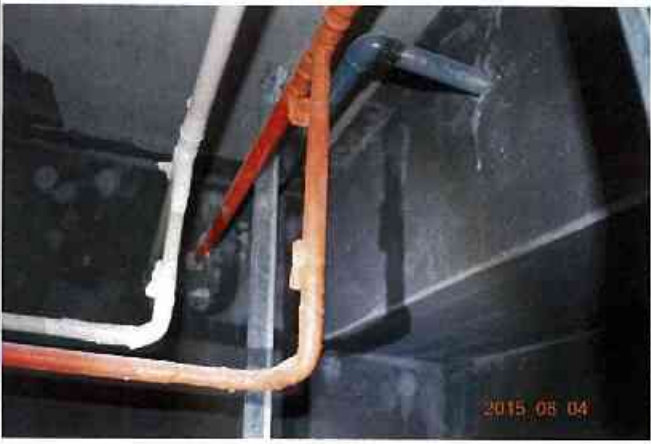
| 編號<br>45 | 說明<br>公共空間(2)-浮洲合宜住宅 A6 區<br>K 棟 9F 外牆<br>梁柱現況，<br>目視尚屬正<br>常。 | 編號<br>46 | 說明<br>浮洲合宜住宅 A6 區 K 棟 9F(K07)-<br>陽台頂版現況外觀，目視尚屬正常。 |

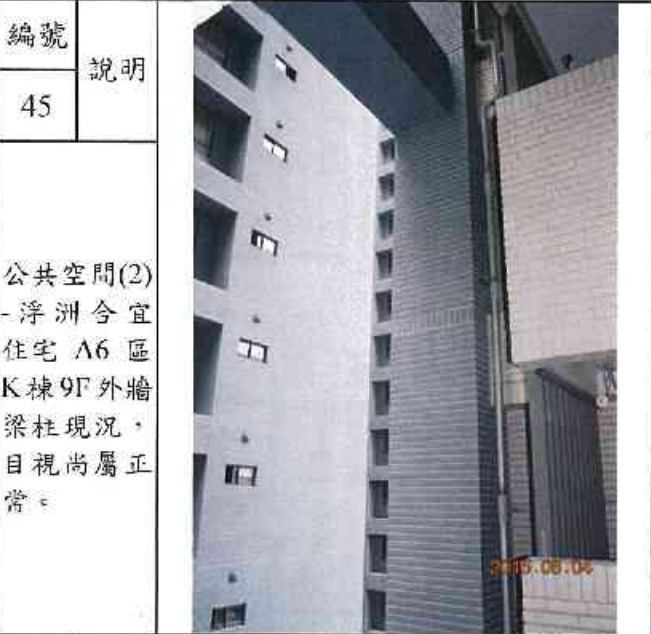
| 編號<br>47 | 說明<br>浮洲合宜住宅 A6 區 K 棟 9F(K07)-<br>廚房頂版現況外觀，目視尚屬正常。 | 編號<br>48 | 說明<br>公共空間(3)-浮洲合宜住宅 A6 區 K 棟<br>9F 梯廳頂版現況，目視尚屬正常。 |

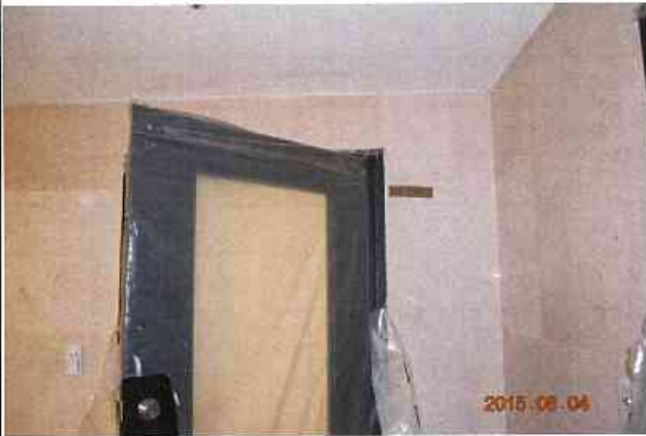
| 編號<br>1 | 說明<br>浮洲合宜住宅 A6 區 K 棟 8F(K01)-<br>大門現況外觀，目視尚屬正常。 | 編號<br>2 | 說明<br>浮洲合宜住宅 A6 區 K 棟 8F(K01)-<br>客廳牆面垂直裂縫。 |

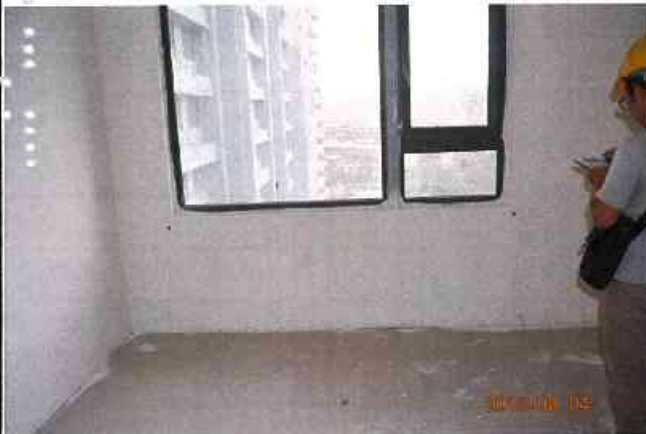
| 編號<br>3 | 說明<br>浮洲合宜住宅 A6 區 K 棟 8F(K01)-<br>客廳窗戶角隅裂縫。 | 編號<br>4 | 說明<br>浮洲合宜住宅 A6 區 K 棟 8F(K01)-<br>客廳現況外觀，目視尚屬正常。 |

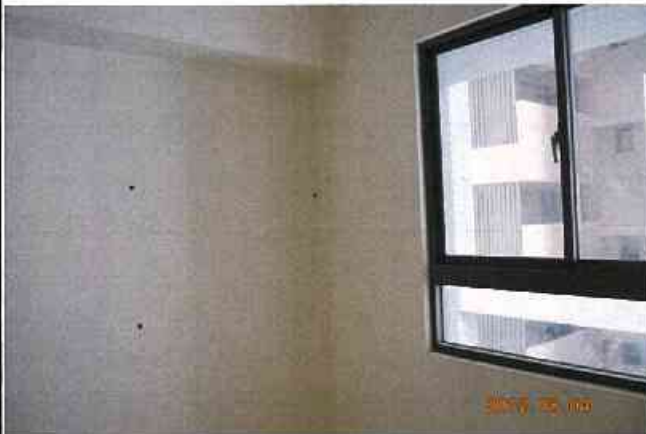
| 編號<br>5 | 說明<br>浮洲合宜住宅 A6 區 K 棟 8F(K01)-<br>臥室牆面垂直裂縫及牆角填縫批土不良。 | 編號<br>6 | 說明<br>浮洲合宜住宅 A6 區 K 棟 8F(K01)-<br>主臥室牆面垂直裂縫。 |

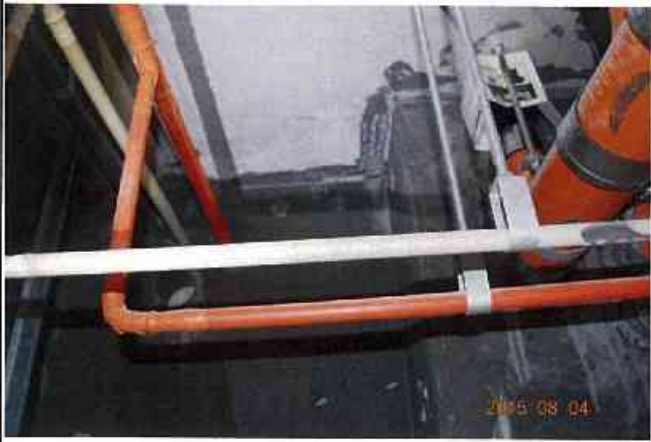
| 編號<br>7 | 說明<br>浮洲合宜住宅 A6 區 K 棟 8F(K01)-<br>主臥室浴廁頂版現況外觀，目視尚屬正<br>常。 | 編號<br>8 | 說明<br>浮洲合宜住宅 A6 區 K 棟 8F(K01)-<br>通道頂版現況外觀，目視尚屬正常。 |

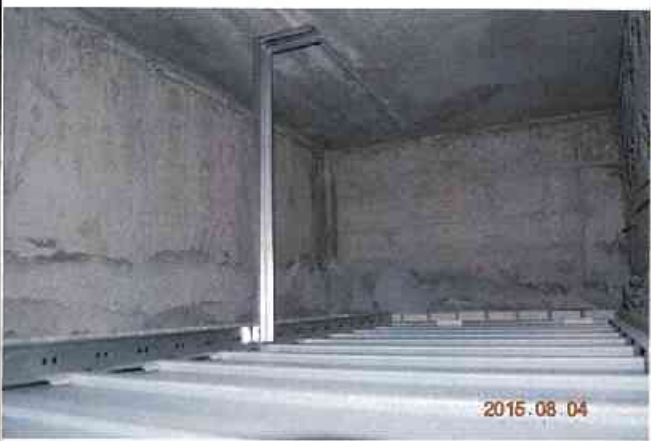
| 編號<br>9 | 說明<br>浮洲合宜住宅 A6 區 K 棟 8F(K01)-<br>陽台頂版現況外觀，目視尚屬正常。 | 編號<br>10 | 說明<br>浮洲合宜住宅 A6 區 K 棟 8F(K01)-<br>廚房頂版現況外觀，目視尚屬正常。 |

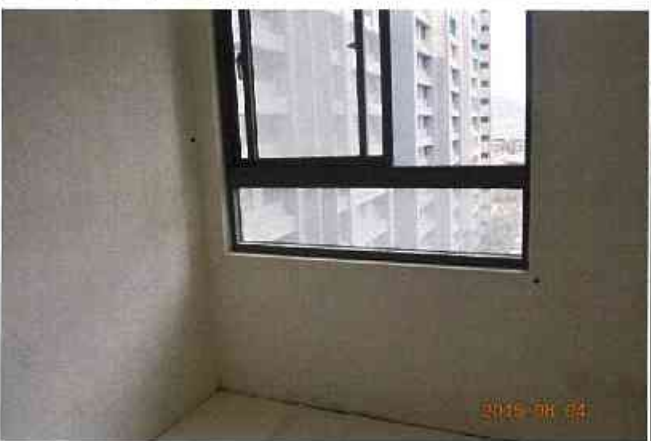
| 編號<br>11 | 說明<br>浮洲合宜住宅 A6 區 K 棟 8F(K02)-<br>臥室窗戶角隅裂縫及牆角填縫批土不<br>良。 | 編號<br>12 | 說明<br>浮洲合宜住宅 A6 區 K 棟 8F(K02)-<br>陽台頂版現況外觀，目視尚屬正常。 |

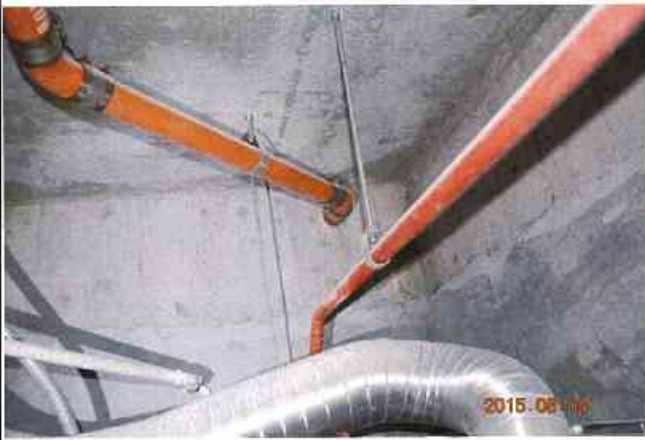
| 編號<br>13 | 說明<br>浮洲合宜住宅 A6 區 K 棟 8F(K02)-<br>廚房頂版現況外觀，目視尚屬正常。 | 編號<br>14 | 說明<br>浮洲合宜住宅 A6 區 K 棟 8F(K02)-<br>廚房頂版梁現況外觀，目視尚屬正常。 |

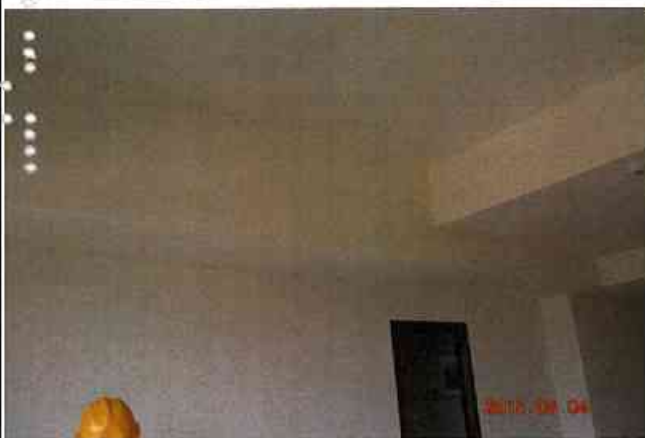
| | 編號<br>16 | 說明<br>浮洲合宜住宅 A6 區 K 棟 8F(K03)-<br>主臥室牆面垂直裂縫。 | |

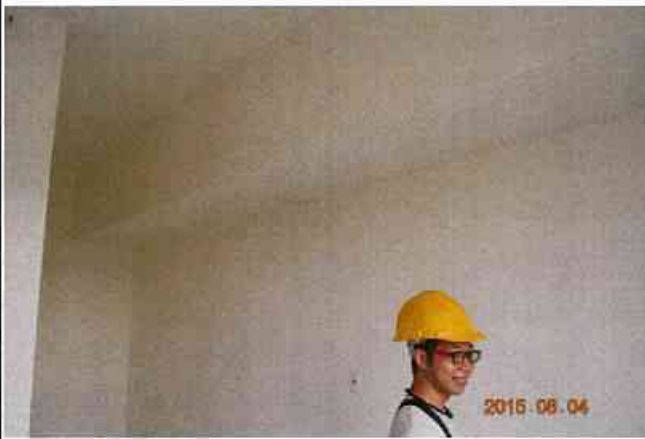
| 編號<br>17 | 說明<br>浮洲合宜住宅 A6 區 K 棟 8F(K03)-<br>主臥室現況外觀，目視尚屬正常。 | 編號<br>18 | 說明<br>浮洲合宜住宅 A6 區 K 棟 8F(K03)-<br>臥室牆面垂直裂縫及窗戶角隅裂縫。 |

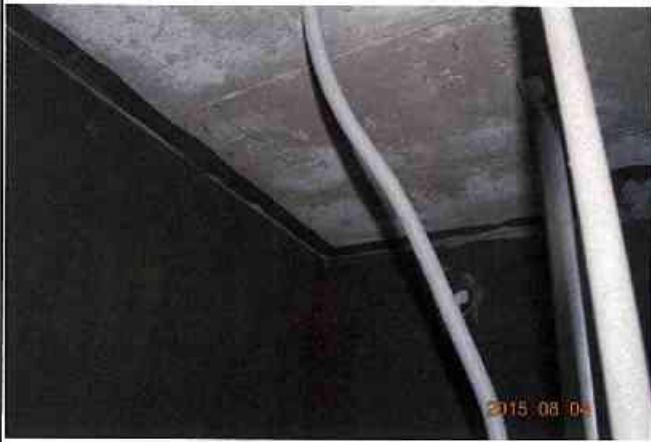
| 編號<br>19 | 說明 | 浮洲合宜住宅 A6 區 K 棟 8F(K03)-<br>浴廁頂版現況外觀，目視尚屬正常。 | 編號<br>20 | 說明 | 浮洲合宜住宅 A6 區 K 棟 8F(K03)-<br>通道頂版現況外觀，目視尚屬正常。 |

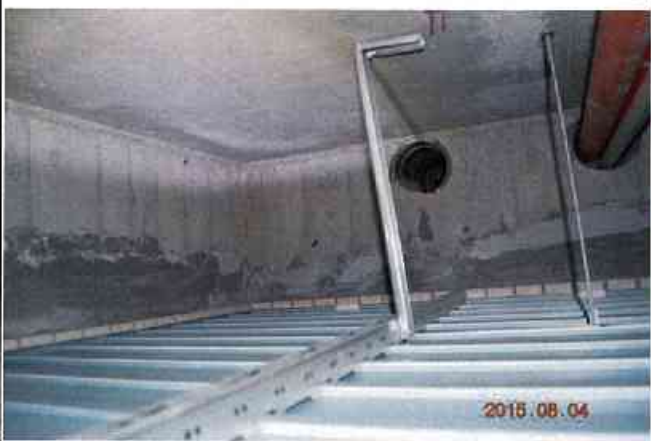
| 編號<br>21 | 說明 | 浮洲合宜住宅 A6 區 K 棟 8F(K03)-<br>陽台頂版現況外觀，目視尚屬正常。 | 編號<br>22 | 說明 | 浮洲合宜住宅 A6 區 K 棟 8F(K03)-<br>陽台頂版現況外觀，目視尚屬正常。 |

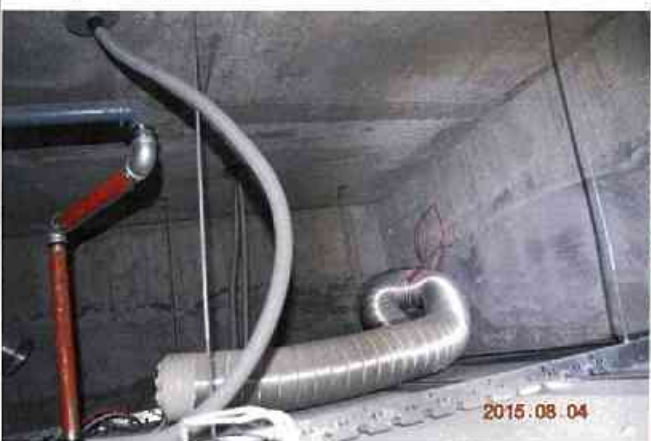
| 編號<br>23 | 說明 | 浮洲合宜住宅 A6 區 K 棟 8F(K03)-<br>廚房頂版現況外觀，目視尚屬正常。 | 編號<br>24 | 說明 | 浮洲合宜住宅 A6 區 K 棟 8F(K03)-<br>廚房頂版梁現況外觀，目視尚屬正常。 |

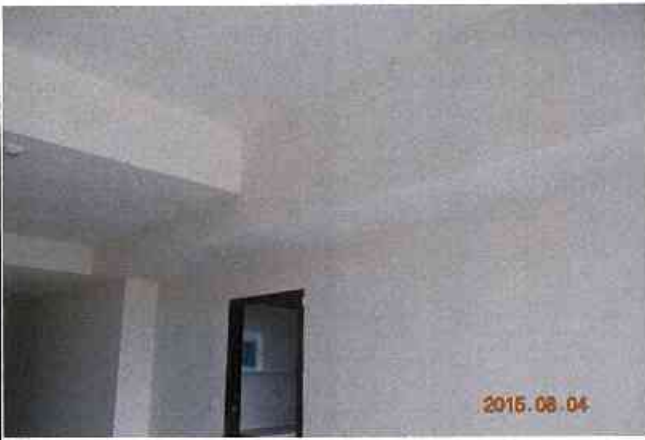
| 編號<br>25 | 說明<br>浮洲合宜住宅 A6 區 K 棟 8F(K05)-<br>客廳現況外觀，目視尚屬正常。 | 編號<br>26 | 說明<br>浮洲合宜住宅 A6 區 K 棟 8F(K05)-<br>主臥室牆面垂直裂縫。 |

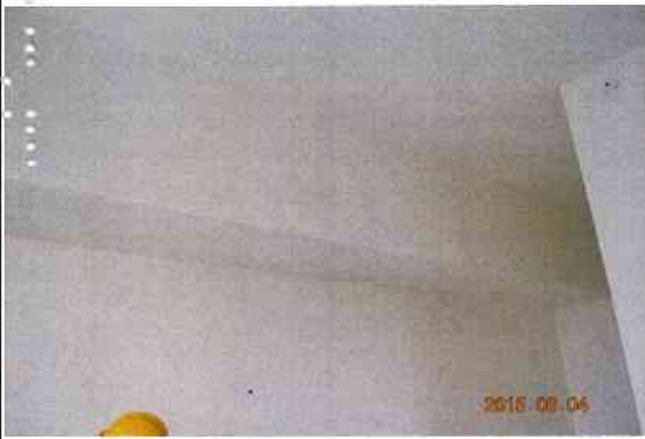
| 編號<br>27 | 說明<br>浮洲合宜住宅 A6 區 K 棟 8F(K05)-<br>主臥室現況外觀，目視尚屬正常。 | 編號<br>28 | 說明<br>浮洲合宜住宅 A6 區 K 棟 8F(K05)-<br>浴廁頂版現況外觀，目視尚屬正常。 |

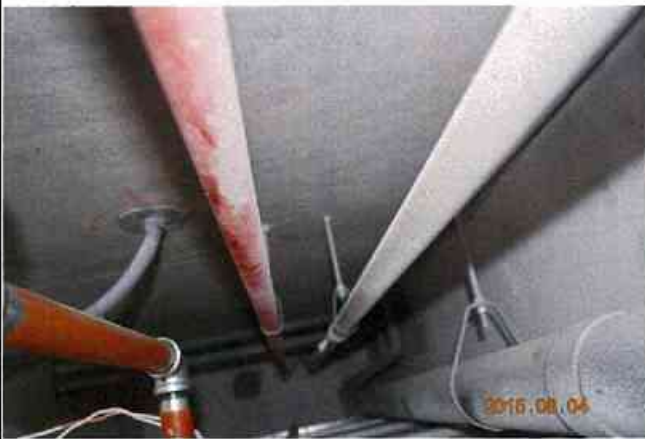
| 編號<br>29 | 說明<br>浮洲合宜住宅 A6 區 K 棟 8F(K05)-<br>通道頂版現況外觀，目視尚屬正常。 | 編號<br>30 | 說明<br>浮洲合宜住宅 A6 區 K 棟 8F(K05)-<br>陽台頂版現況外觀，目視尚屬正常。 |

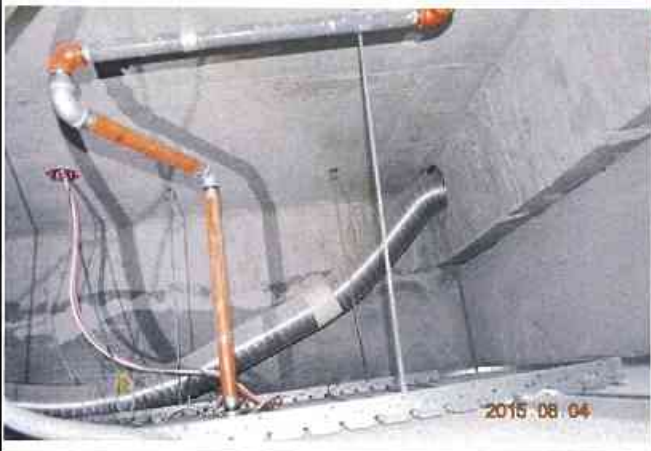
| 編號<br>33 | 說明<br>浮洲合宜住宅 A6 區 K 棟 8F(K06)-<br>陽台頂版現況外觀，目視尚屬正常。 | 編號<br>34 | 說明<br>浮洲合宜住宅 A6 區 K 棟 8F(K06)-<br>陽台頂版現況外觀，目視尚屬正常。 |

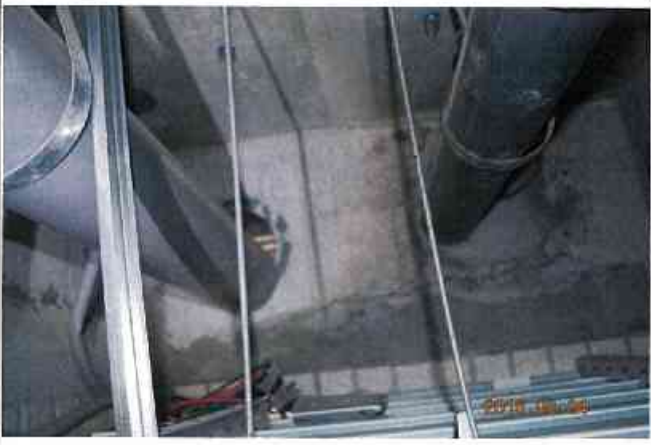
| 編號<br>35 | 說明<br>浮洲合宜住宅 A6 區 K 棟 8F(K06)-<br>廚房頂版現況外觀，目視尚屬正常。 | 編號<br>36 | 說明<br>浮洲合宜住宅 A6 區 K 棟 8F(K06)-<br>廚房頂版梁現況外觀，目視尚屬正常。 |

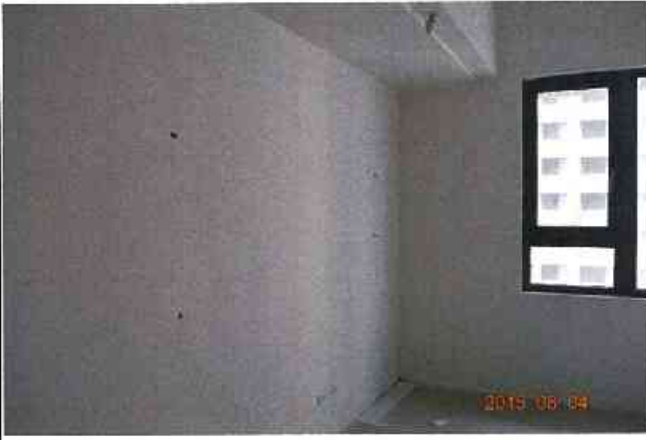
| 編號<br>39 | 說明<br>浮洲合宜住宅 A6 區 K 棟 8F(K07)-<br>客廳現況外觀，目視尚屬正常。 | 編號<br>40 | 說明<br>浮洲合宜住宅 A6 區 K 棟 8F(K07)-<br>臥室窗戶角隅裂縫。 |

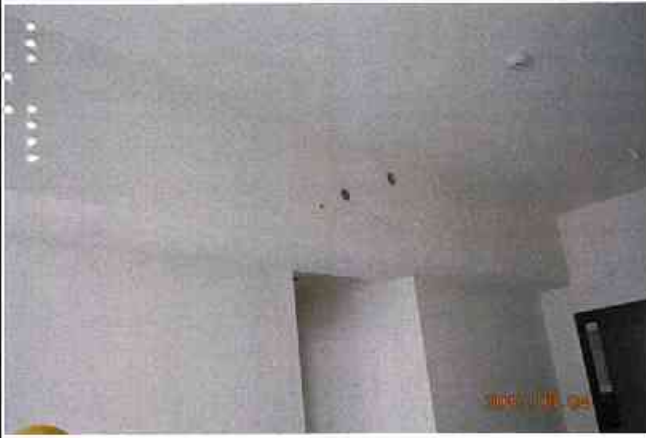
| 編號<br>41 | 說明<br>浮洲合宜住宅 A6 區 K 棟 8F(K07)-<br>臥室現況外觀，目視尚屬正常。 | 編號<br>42 | 說明<br>浮洲合宜住宅 A6 區 K 棟 8F(K07)-<br>主臥室牆面垂直裂縫。 |

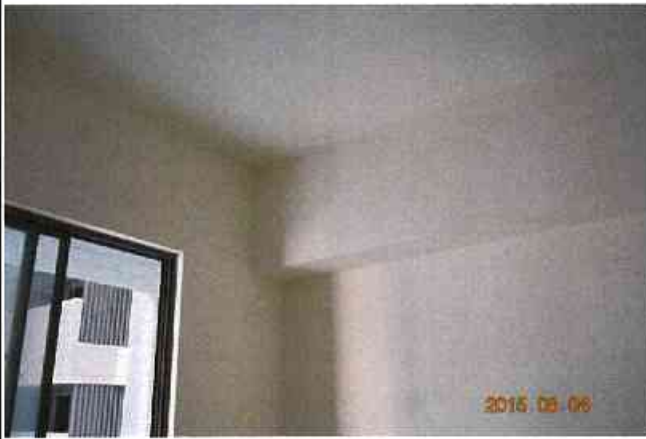
| 43 | | | 44 | | |

| 編號 | 說明 | 浮洲合宜住宅 A6 區 K 棟 8F(K07)-<br>主臥室現況外觀，目視尚屬正常。 | 編號 | 說明 | 浮洲合宜住宅 A6 區 K 棟 8F(K07)-<br>主臥室浴廁頂版現況外觀，目視尚屬正<br>常。 |

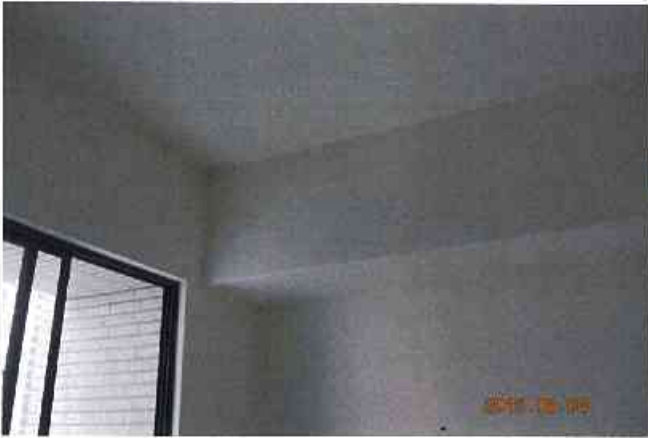
| 45 | | | 46 | | |

| 編號 | 說明 | 浮洲合宜住宅 A6 區 K 棟 8F(K07)-<br>通道頂版現況外觀，目視尚屬正常。 | 編號 | 說明 | 浮洲合宜住宅 A6 區 K 棟 8F(K07)-<br>陽台頂版現況外觀，目視尚屬正常。 |

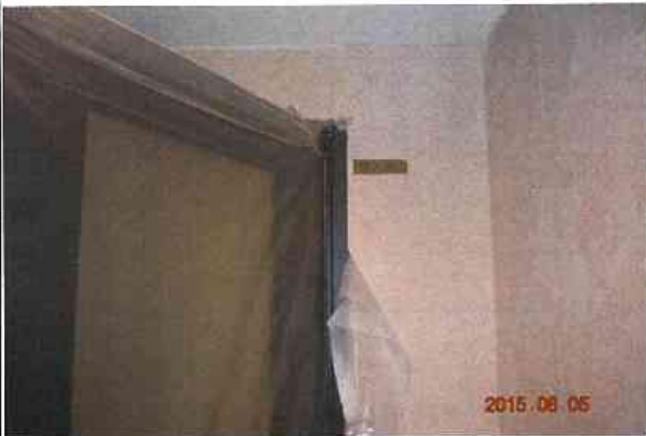
| 編號<br>3 | 說明<br>浮洲合宜住宅 A6 區 K 棟 7F(K01)-<br>客廳窗戶角隅裂縫。 | 編號<br>4 | 說明<br>浮洲合宜住宅 A6 區 K 棟 7F(K01)-<br>客廳現況外觀，目視尚屬正常。 |

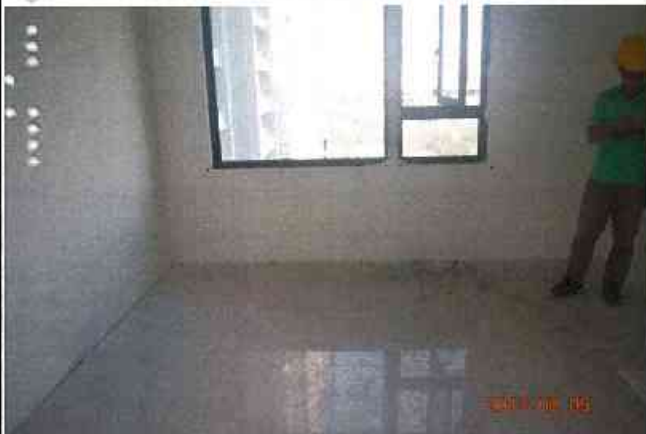
| 編號<br>5 | 說明<br>浮洲合宜住宅 A6 區 K 棟 7F(K01)-<br>臥室現況外觀，目視尚屬正常。 | 編號<br>6 | 說明<br>浮洲合宜住宅 A6 區 K 棟 7F(K01)-<br>主臥室現況外觀，目視尚屬正常。 |

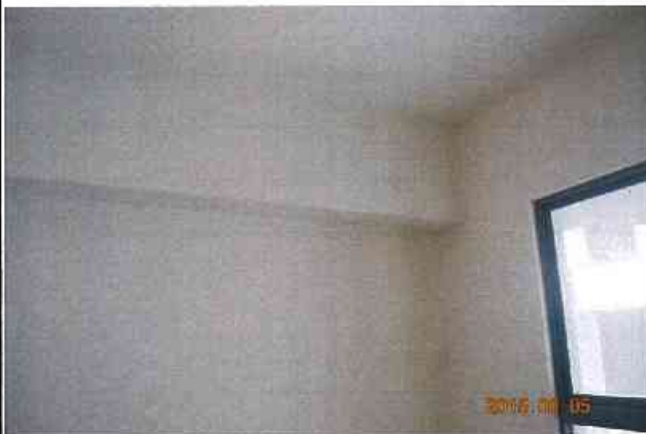
| 編號<br>7 | 說明<br>浮洲合宜住宅 A6 區 K 棟 7F(K01)-<br>主臥室浴廁頂版現況外觀，目視尚屬正<br>常。 | 編號<br>8 | 說明<br>浮洲合宜住宅 A6 區 K 棟 7F(K01)-<br>通道頂版現況外觀，目視尚屬正常。 |

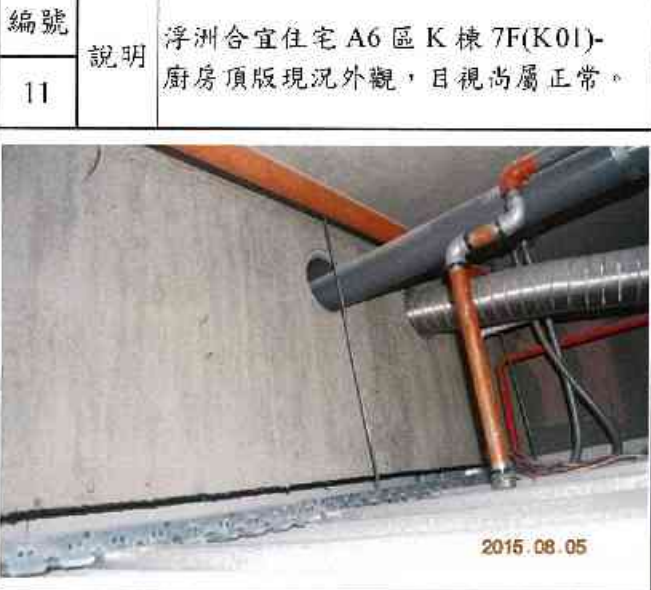
| 編號<br>13 | 說明<br>浮洲合宜住宅 A6 區 K 棟 7F(K02)-<br>陽台頂版現況外觀，目視尚屬正常。 | 編號<br>14 | 說明<br>浮洲合宜住宅 A6 區 K 棟 7F(K02)-<br>陽台頂版現況外觀，目視尚屬正常。 |

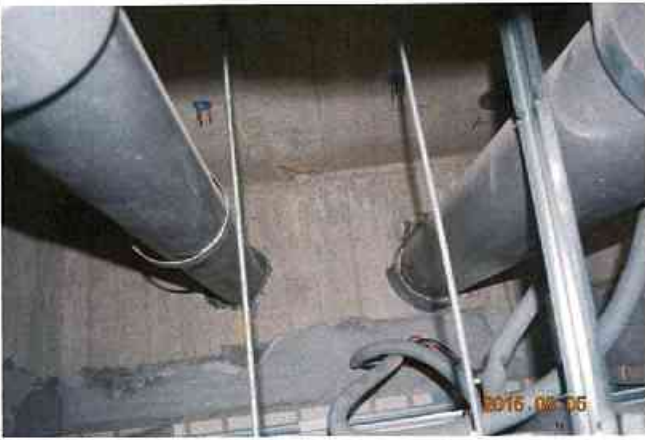
| 編號<br>15 | 說明<br>浮洲合宜住宅 A6 區 K 棟 7F(K02)-<br>廚房頂版現況外觀，目視尚屬正常。 | 編號<br>16 | 說明<br>浮洲合宜住宅 A6 區 K 棟 7F(K02)-<br>廚房頂版梁現況外觀，目視尚屬正常。 |

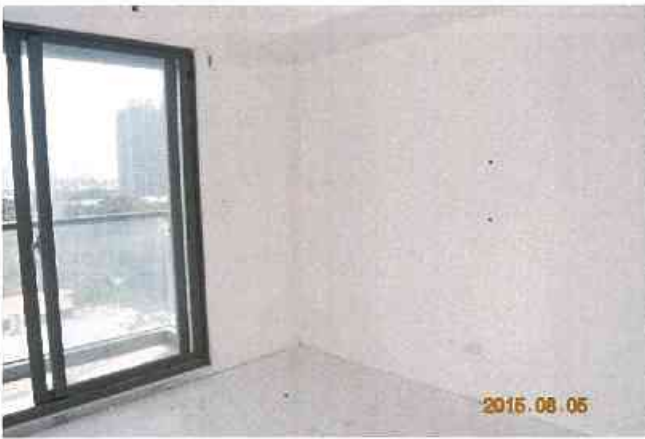
| 編號<br>19 | 說明<br>浮洲合宜住宅 A6 區 K 棟 7F(K03)-<br>臥室牆面垂直裂縫。 | 編號<br>20 | 說明<br>浮洲合宜住宅 A6 區 K 棟 7F(K03)-<br>臥室牆面垂直裂縫。 |

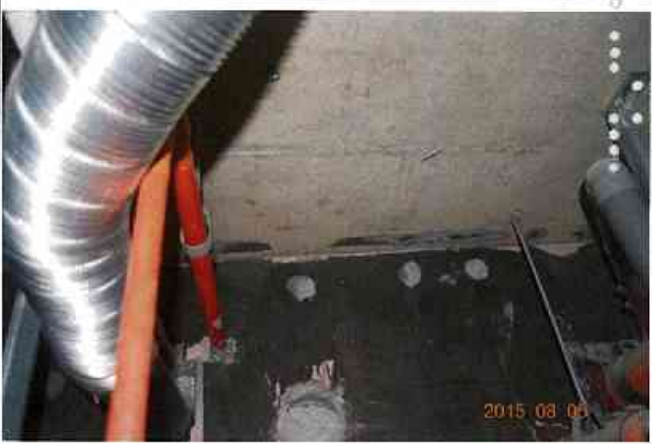
| 編號<br>23 | 說明<br>浮洲合宜住宅 A6 區 K 棟 7F(K03)-<br>通道頂版現況外觀，目視尚屬正常。 | 編號<br>24 | 說明<br>浮洲合宜住宅 A6 區 K 棟 7F(K03)-<br>陽台頂版現況外觀，目視尚屬正常。 |

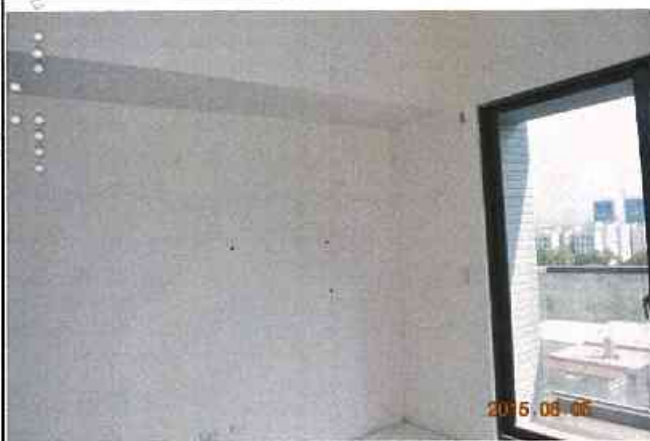
| 編號<br>29 | 說明 | 浮洲合宜住宅 A6 區 K 棟 7F(K05)-<br>主臥室牆面垂直裂縫。 | 編號<br>30 | 說明 | 浮洲合宜住宅 A6 區 K 棟 7F(K05)-<br>主臥室窗戶角隅裂縫。 |

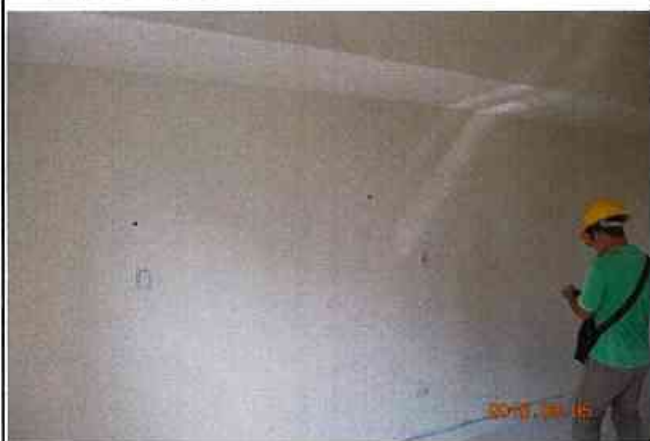
| 編號<br>31 | 說明<br>浮洲合宜住宅 A6 區 K 棟 7F(K05)-<br>臥室牆面垂直裂縫。 | 編號<br>32 | 說明<br>浮洲合宜住宅 A6 區 K 棟 7F(K05)-<br>臥室窗戶角隅裂縫。 |
