板橋區浮洲合宜住宅結構安全鑑定案

A6 西區鑑定報告書

## 附件二十四：A6 西區 K 棟裂損現況調查報告

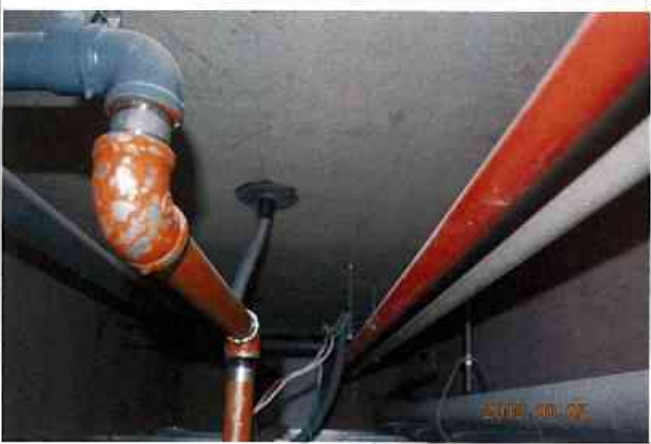
| 編號<br>35 | 說明<br>浮洲合宜住宅 A6 區 K 棟 7F(K05)-<br>廚房頂版現況外觀，目視尚屬正常。 | 編號<br>36 | 說明<br>浮洲合宜住宅 A6 區 K 棟 7F(K06)-<br>客廳牆面垂直裂縫。 |

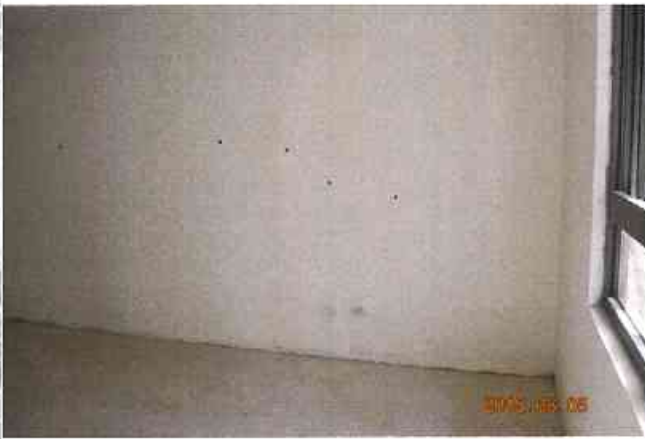
| 編號<br>43 | 說明 | 浮洲合宜住宅 A6 區 K 棟 7F(K07)-<br>客廳梁粉刷裂縫。 | 編號<br>44 | 說明 | 浮洲合宜住宅 A6 區 K 棟 7F(K07)-<br>臥室窗戶角隅裂縫。 |

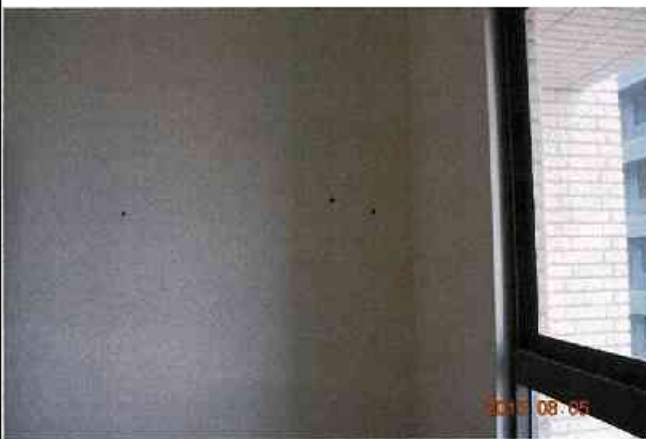
| 編號 | 說明 | 浮洲合宜住宅 A6 區 K 棟 6F(K02)-<br>陽台頂版現況外觀，目視尚屬正常。 | 編號 | 說明 | 浮洲合宜住宅 A6 區 K 棟 6F(K02)-<br>廚房頂版現況外觀，目視尚屬正常。 |

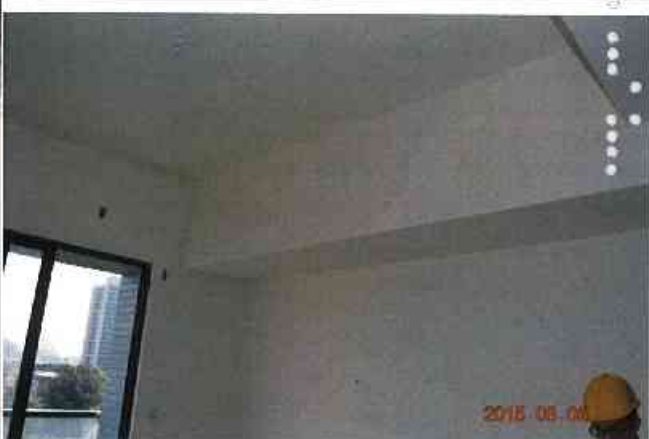
| 編號 | 說明 | 浮洲合宜住宅 A6 區 K 棟 6F(K03)-<br>主臥室牆面垂直裂縫。 | 編號 | 說明 | 浮洲合宜住宅 A6 區 K 棟 6F(K03)-<br>臥室牆面垂直裂縫。 |

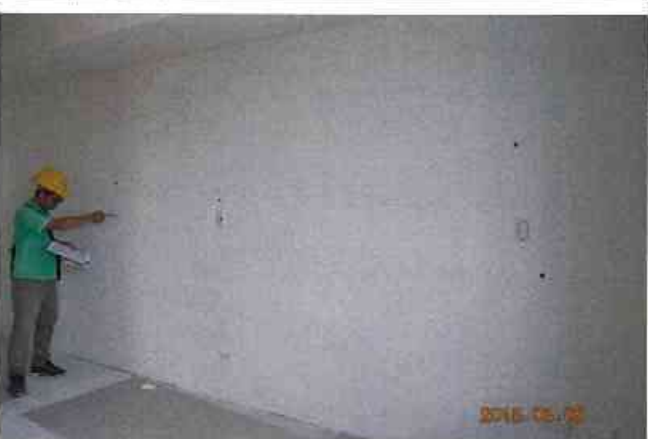
| 編號<br>19 | 說明 | 浮洲合宜住宅 A6 區 K 棟 6F(K03)-<br>臥室窗戶角隅裂縫。 | 編號<br>20 | 說明 | 浮洲合宜住宅 A6 區 K 棟 6F(K03)-<br>浴廁頂版現況外觀，目視尚屬正常。 |

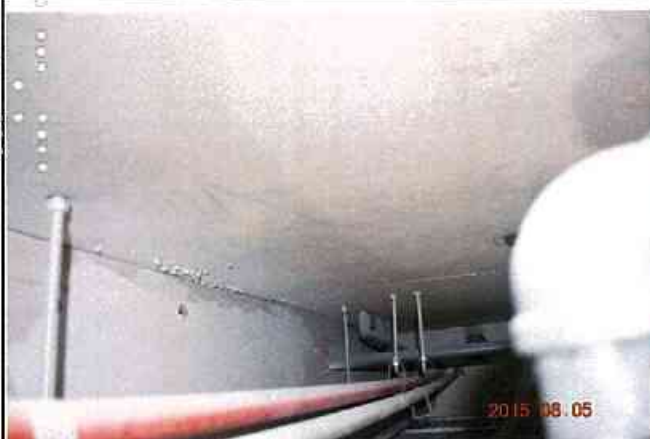
| 編號<br>21 | 說明 | 浮洲合宜住宅 A6 區 K 棟 6F(K03)-<br>通道頂版現況外觀，目視尚屬正常。 | 編號<br>22 | 說明 | 浮洲合宜住宅 A6 區 K 棟 6F(K03)-<br>陽台頂版現況外觀，目視尚屬正常。 |

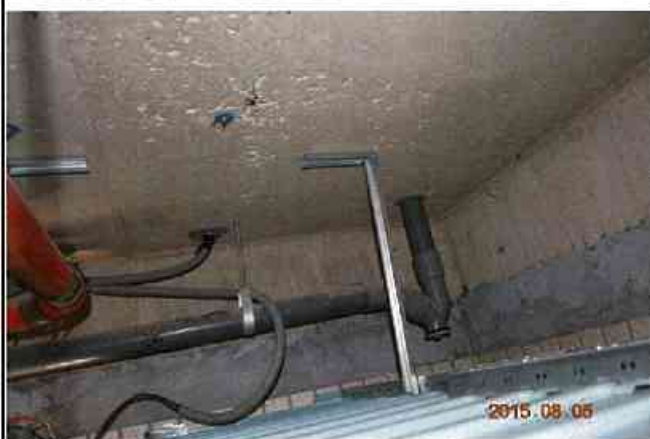
| 編號<br>23 | 說明 | 浮洲合宜住宅 A6 區 K 棟 6F(K03)-<br>陽台頂版局部蜂窩。 | 編號<br>24 | 說明 | 浮洲合宜住宅 A6 區 K 棟 6F(K03)-<br>廚房頂版現況外觀，目視尚屬正常。 |

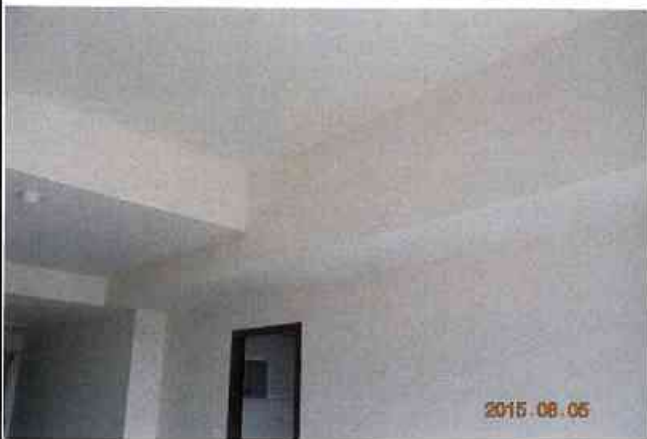
| 編號 | 說明 | 浮洲合宜住宅 A6 區 K 棟 6F(K05)-<br>客廳現況外觀，目視尚屬正常。 | 編號 | 說明 | 浮洲合宜住宅 A6 區 K 棟 6F(K05)-<br>臥室窗戶角隅裂縫。 |

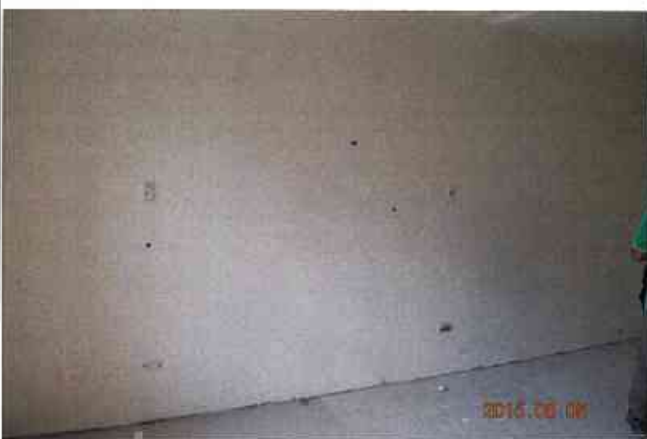
| 編號 | 說明 | 浮洲合宜住宅 A6 區 K 棟 6F(K05)-<br>主臥室牆面垂直裂縫。 | 編號 | 說明 | 浮洲合宜住宅 A6 區 K 棟 6F(K05)-<br>主臥室窗戶角隅裂縫。 |

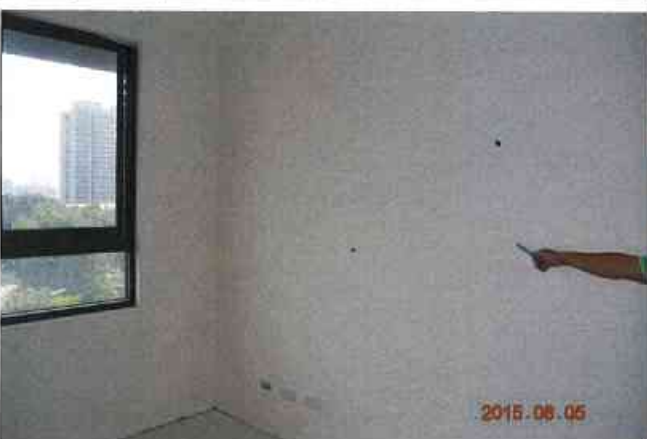
| 編號 | 說明 | 浮洲合宜住宅 A6 區 K 棟 6F(K05)-<br>臥室牆面垂直裂縫。 | 編號 | 說明 | 浮洲合宜住宅 A6 區 K 棟 6F(K05)-<br>浴廁頂版現況外觀，目視尚屬正常。 |

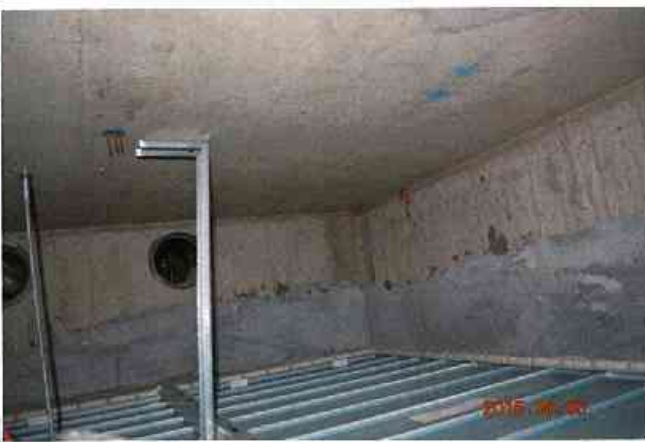
| 編號<br>31 | 說明 | 浮洲合宜住宅 A6 區 K 棟 6F(K05)-<br>陽台頂版現況外觀，目視尚屬正常。 |

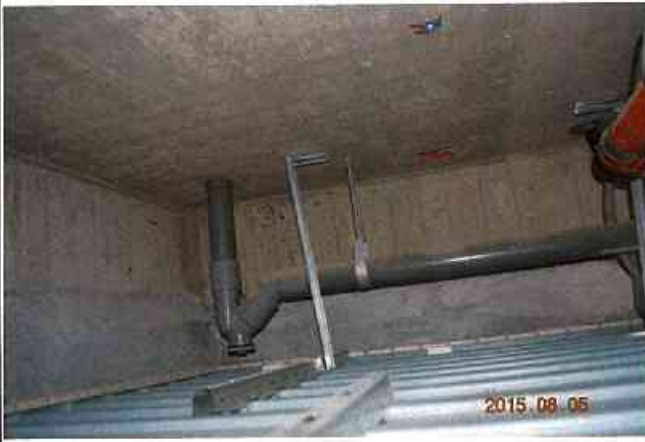
| 編號<br>32 | 說明 | 浮洲合宜住宅 A6 區 K 棟 6F(K05)-<br>陽台頂版現況外觀，目視尚屬正常。 |

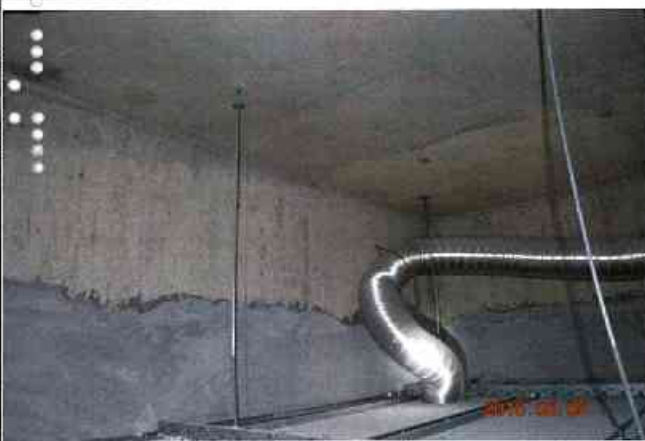
| 編號<br>33 | 說明 | 浮洲合宜住宅 A6 區 K 棟 6F(K05)-<br>廚房頂版現況外觀，目視尚屬正常。 |

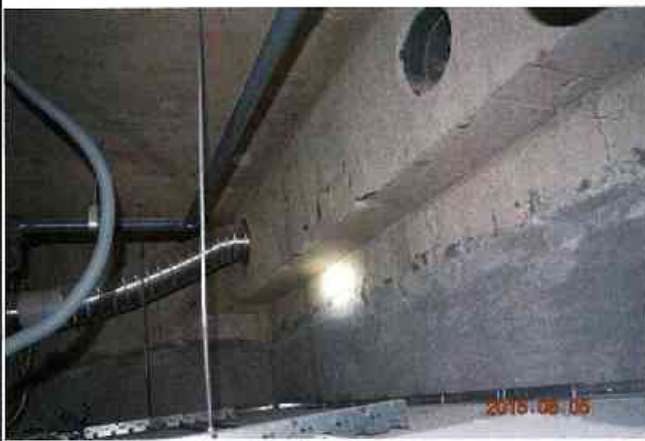
| 編號<br>34 | 說明 | 浮洲合宜住宅 A6 區 K 棟 6F(K05)-<br>廚房頂版梁現況外觀，目視尚屬正常。 |

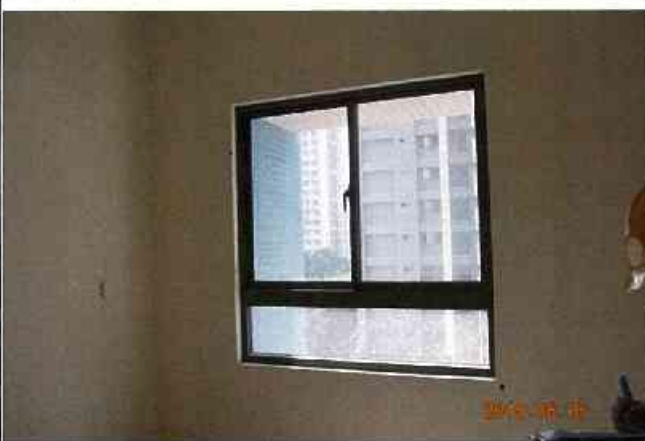
| 編號<br>35 | 說明 | 浮洲合宜住宅 A6 區 K 棟 6F(K06)-<br>臥室窗戶角隅裂縫。 |

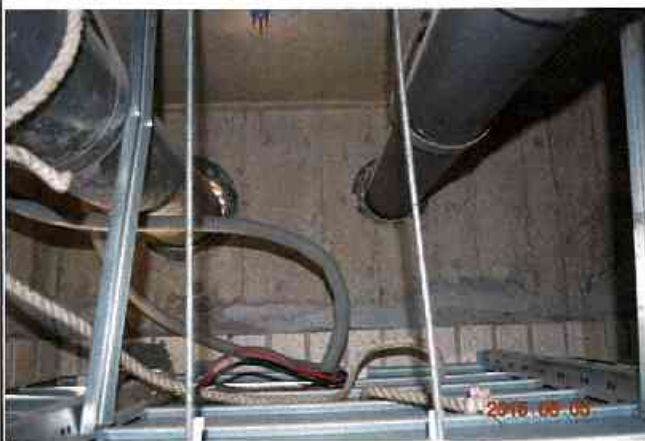
| 編號<br>36 | 說明 | 浮洲合宜住宅 A6 區 K 棟 6F(K06)-<br>陽台頂版現況外觀，目視尚屬正常。 |

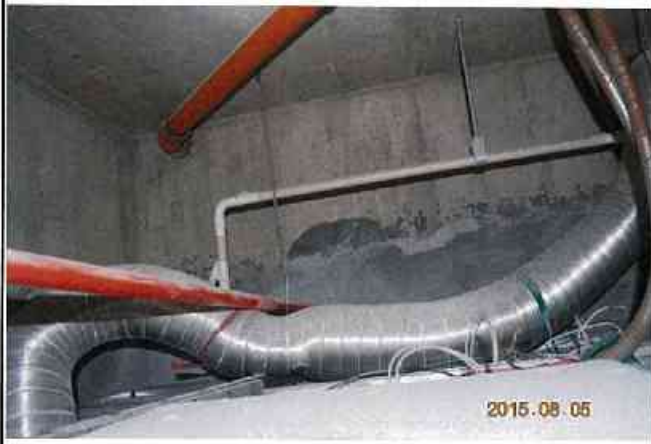
| 編號<br>37 | 說明 | 浮洲合宜住宅 A6 區 K 棟 6F(K06)-<br>廚房頂版現況外觀，目視尚屬正常。 | 編號<br>38 | 說明 | 浮洲合宜住宅 A6 區 K 棟 6F(K07)-<br>客廳現況外觀，目視尚屬正常。 |

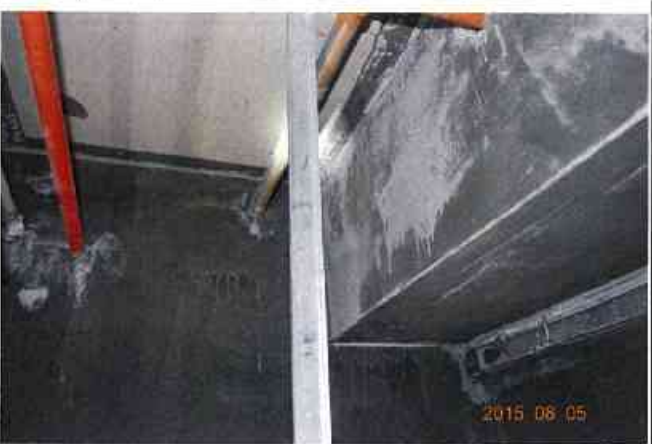
| 編號<br>41 | 說明 | 浮洲合宜住宅 A6 區 K 棟 6F(K07)-<br>主臥室牆面垂直裂縫。 | 編號<br>42 | 說明 | 浮洲合宜住宅 A6 區 K 棟 6F(K07)-<br>主臥室浴廁頂版現況外觀，目視尚屬正<br>常。 |

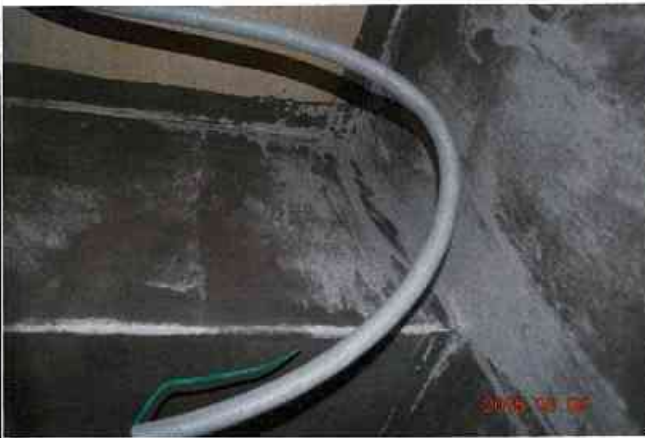
| 編號<br>43 | 說明<br>浮洲合宜住宅 A6 區 K 棟 6F(K07)-<br>主臥室浴廁頂版梁現況外觀，目視尚屬<br>正常。 | 編號<br>44 | 說明<br>浮洲合宜住宅 A6 區 K 棟 6F(K07)-<br>通道頂版現況外觀，目視尚屬正常。 |

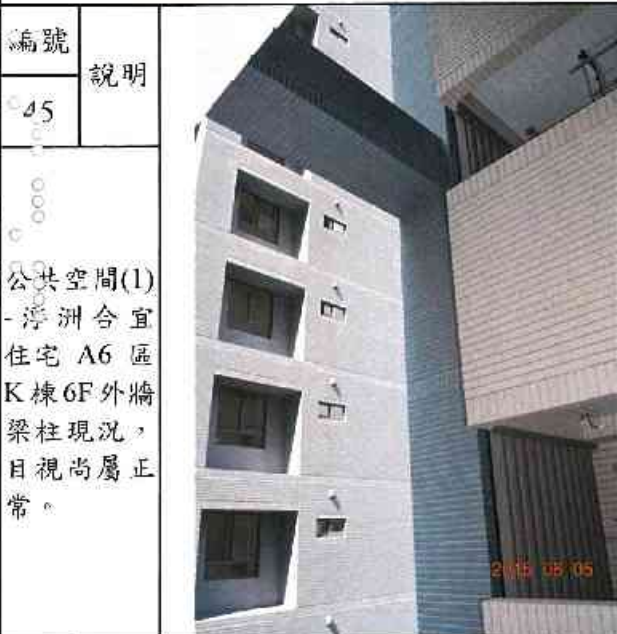
| 編號<br>45 | 說明<br>公共空間(1)<br>- 浮洲合宜住宅 A6 區 K 棟 6F 外牆<br>梁柱現況，目視尚屬正常。 | 編號<br>46 | 說明<br>浮洲合宜住宅 A6 區 K 棟 6F(K07)-<br>陽台頂版現況外觀，目視尚屬正常。 |

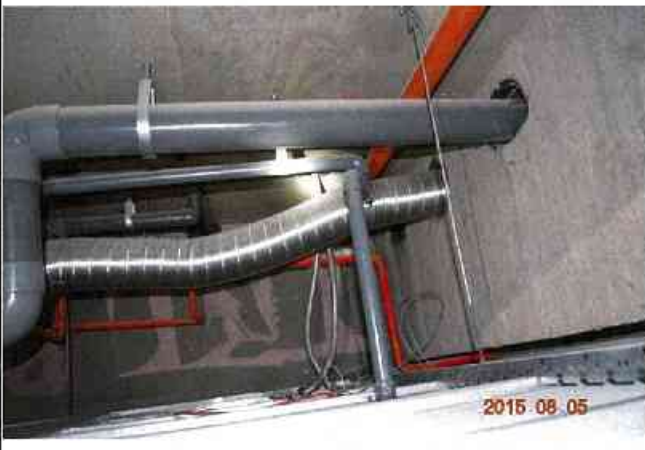
| 編號<br>47 | 說明<br>浮洲合宜住宅 A6 區 K 棟 6F(K07)-<br>廚房頂版現況外觀，目視尚屬正常。 | 編號<br>48 | 說明<br>公共空間(2)-浮洲合宜住宅 A6 區 K 棟<br>6F 樓梯間現況，目視尚屬正常。 |

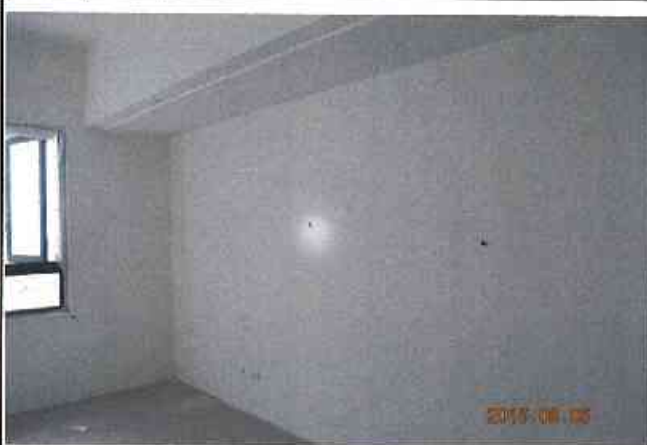
| 編號<br>1 | 說明 | 浮洲合宜住宅 A6 區 K 棟 5F(K01)-<br>大門現況外觀，目視尚屬正常。 | 編號<br>2 | 說明 | 浮洲合宜住宅 A6 區 K 棟 5F(K01)-<br>客廳牆面垂直裂縫。 |

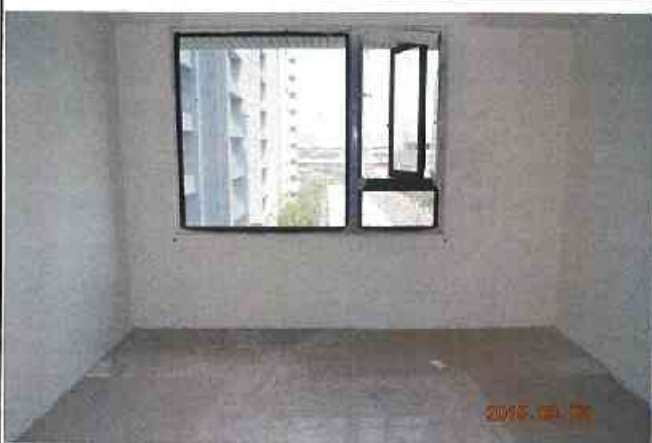
| 編號<br>3 | 說明 | 浮洲合宜住宅 A6 區 K 棟 5F(K01)-<br>客廳窗戶角隅裂縫。 | 編號<br>4 | 說明 | 浮洲合宜住宅 A6 區 K 棟 5F(K01)-<br>客廳現況外觀，目視尚屬正常。 |

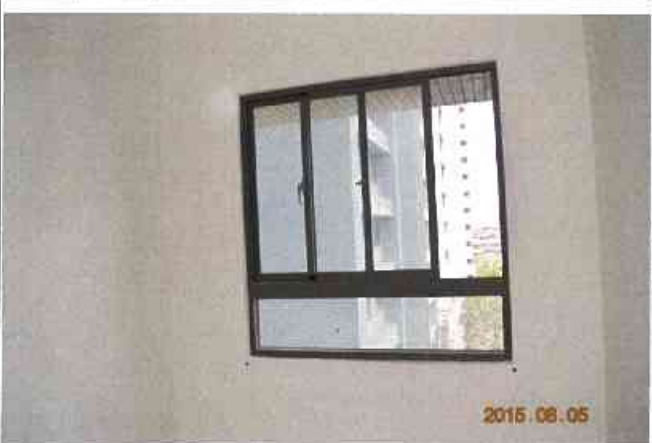
| 編號<br>5 | 說明 | 浮洲合宜住宅 A6 區 K 棟 5F(K01)-<br>臥室窗戶角隅裂縫。 | 編號<br>6 | 說明 | 浮洲合宜住宅 A6 區 K 棟 5F(K01)-<br>臥室牆面垂直裂縫及窗戶角隅裂縫。 |

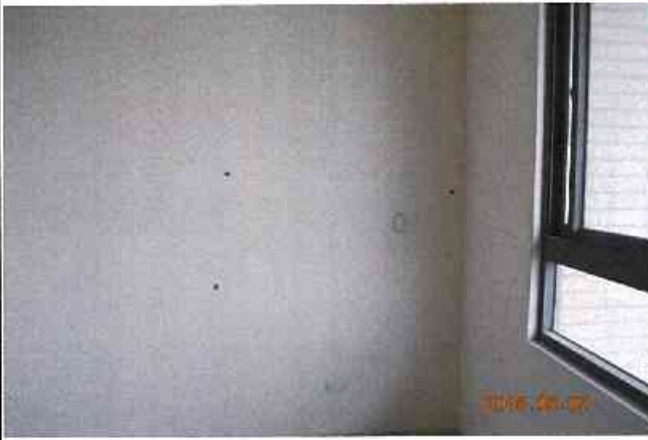
| 編號<br>7 | 說明<br>浮洲合宜住宅 A6 區 K 棟 5F(K01)-<br>主臥室牆面垂直裂縫。 | 編號<br>8 | 說明<br>浮洲合宜住宅 A6 區 K 棟 5F(K01)-<br>主臥室浴廁頂版現況外觀，目視尚屬正<br>常。 |

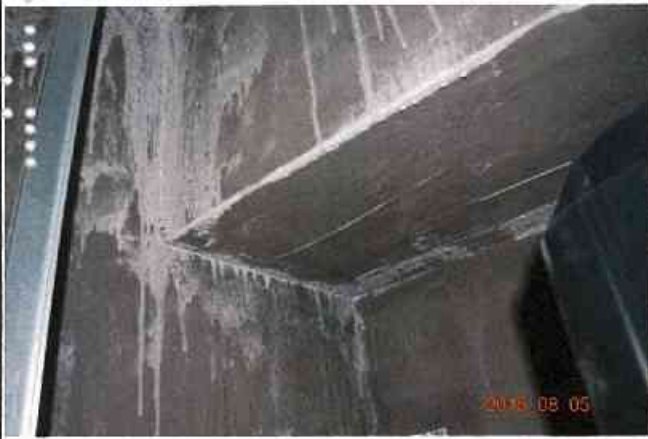
| 編號<br>9 | 說明<br>浮洲合宜住宅 A6 區 K 棟 5F(K01)-<br>主臥室浴廁頂版梁現況外觀，目視尚屬<br>正常。 | 編號<br>10 | 說明<br>浮洲合宜住宅 A6 區 K 棟 5F(K01)-<br>陽台頂版現況外觀，目視尚屬正常。 |

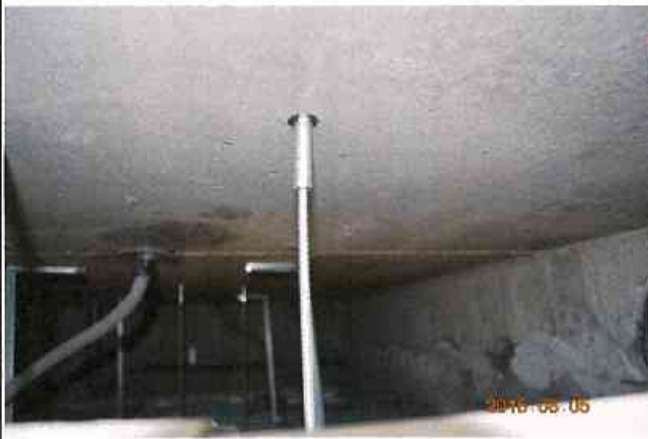
| 編號<br>11 | 說明<br>浮洲合宜住宅 A6 區 K 棟 5F(K01)-<br>陽台頂版現況外觀，目視尚屬正常。 | 編號<br>12 | 說明<br>浮洲合宜住宅 A6 區 K 棟 5F(K01)-<br>廚房頂版現況外觀，目視尚屬正常。 |

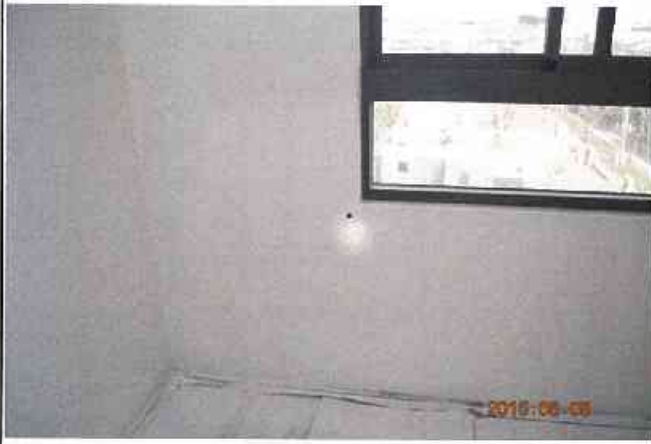
| 編號<br>13 | 說明<br>浮洲合宜住宅 A6 區 K 棟 5F(K02)-<br>臥室窗戶角隅裂縫。 | 編號<br>14 | 說明<br>浮洲合宜住宅 A6 區 K 棟 5F(K02)-<br>陽台頂版現況外觀，目視尚屬正常。 |

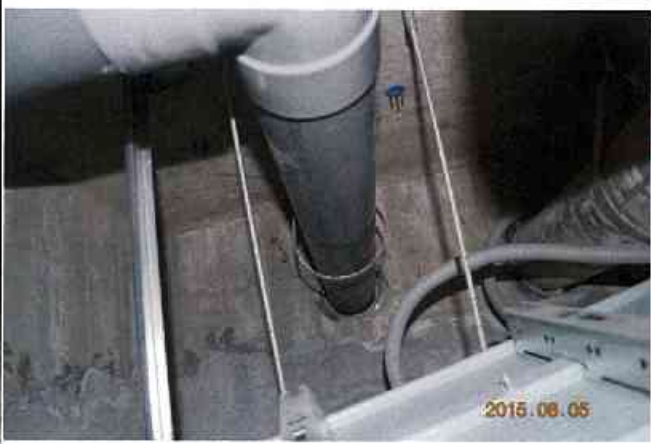
| 編號<br>17 | 說明<br>浮洲合宜住宅 A6 區 K 棟 5F(K02)-<br>廚房頂版現況外觀，目視尚屬正常。 | 編號<br>18 | 說明<br>浮洲合宜住宅 A6 區 K 棟 5F(K03)-<br>客廳現況外觀，目視尚屬正常。 |

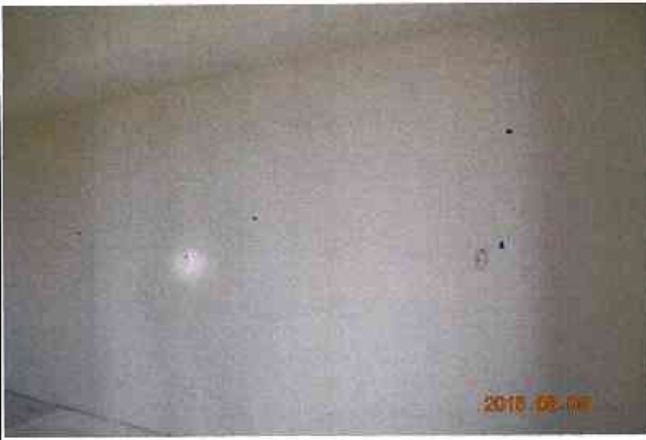
| 編號<br>21 | 說明<br>浮洲合宜住宅 A6 區 K 棟 5F(K03)-<br>臥室牆面垂直裂縫及窗戶角隅裂縫。 | 編號<br>22 | 說明<br>浮洲合宜住宅 A6 區 K 棟 5F(K03)-<br>浴廁頂版現況外觀，目視尚屬正常。 |

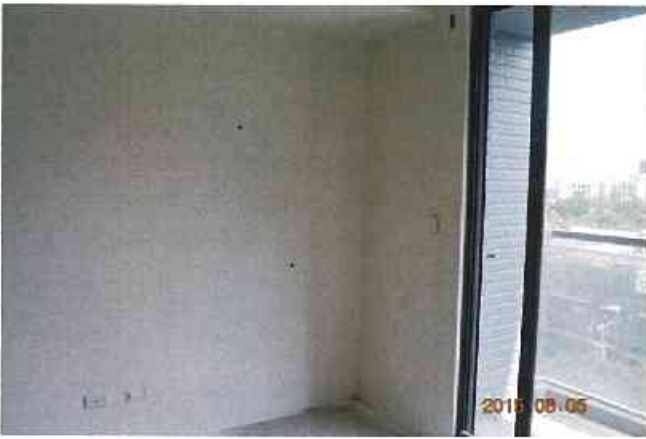
| 29 | | | 30 | | |

| 編號 | 說明 | 浮洲合宜住宅 A6 區 K 棟 5F(K05)-<br>臥室窗戶角隅裂縫及牆角填縫批土不良。 | 編號 | 說明 | 浮洲合宜住宅 A6 區 K 棟 5F(K05)-<br>主臥室牆面垂直裂縫。 |

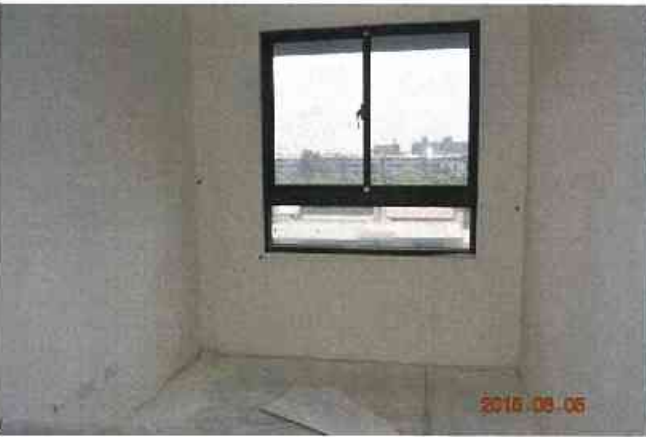
| 編號<br>31 | 說明<br>浮洲合宜住宅 A6 區 K 棟 5F(K05)-<br>臥室牆面垂直裂縫。 | 編號<br>32 | 說明<br>浮洲合宜住宅 A6 區 K 棟 5F(K05)-<br>臥室窗戶角隅裂縫。 |

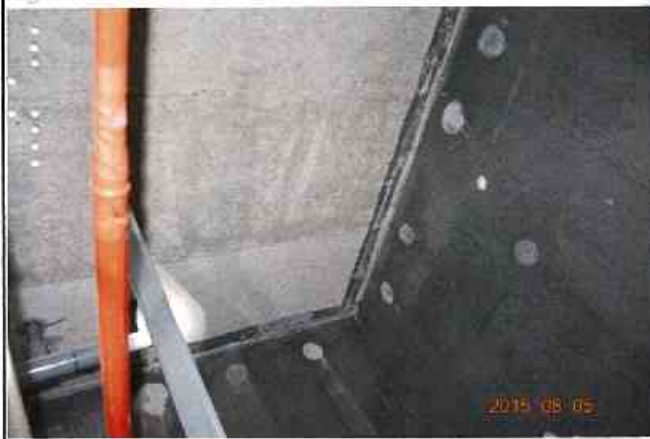
| 編號<br>35 | 說明<br>浮洲合宜住宅 A6 區 K 棟 5F(K05)-<br>陽台頂版現況外觀，目視尚屬正常。 | 編號<br>36 | 說明<br>浮洲合宜住宅 A6 區 K 棟 5F(K05)-<br>陽台頂版現況外觀，目視尚屬正常。 |

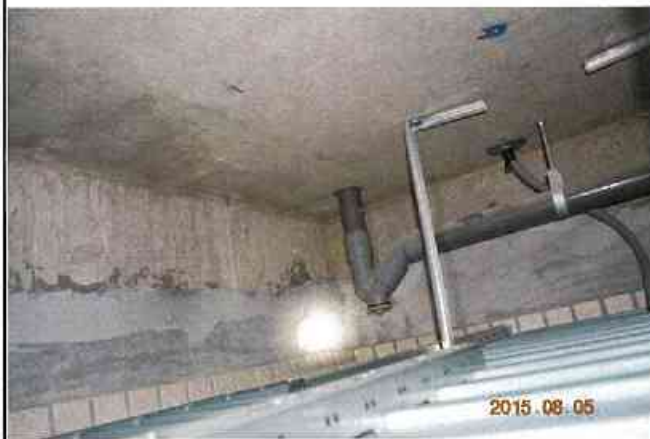
| 編號<br>37 | 說明 | 浮洲合宜住宅 A6 區 K 棟 5F(K05)-<br>廚房頂版現況外觀，目視尚屬正常。 | 編號<br>38 | 說明 | 浮洲合宜住宅 A6 區 K 棟 5F(K06)-<br>臥室牆面垂直裂縫及窗戶角隅裂縫。 |

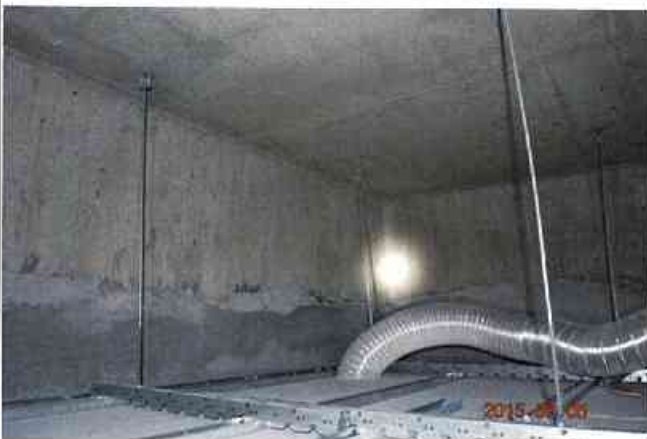
| 編號<br>39 | 說明 | 浮洲合宜住宅 A6 區 K 棟 5F(K06)-<br>陽台頂版現況外觀，目視尚屬正常。 | 編號<br>40 | 說明 | 浮洲合宜住宅 A6 區 K 棟 5F(K06)-<br>陽台頂版現況外觀，目視尚屬正常。 |

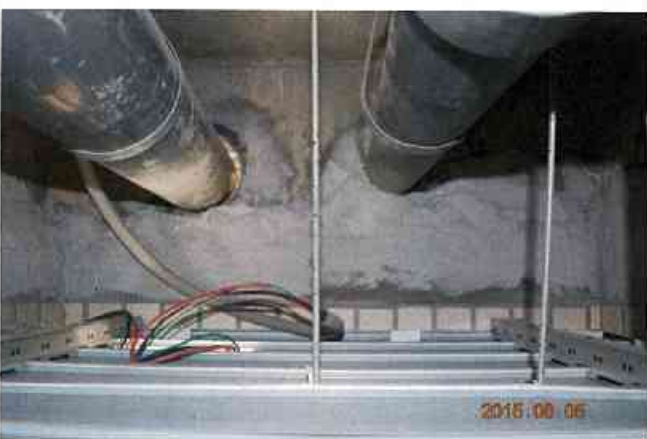
| 編號<br>41 | 說明 | 浮洲合宜住宅 A6 區 K 棟 5F(K06)-<br>廚房頂版現況外觀，目視尚屬正常。 | 編號<br>42 | 說明 | 浮洲合宜住宅 A6 區 K 棟 5F(K07)-<br>客廳現況外觀，目視尚屬正常。 |

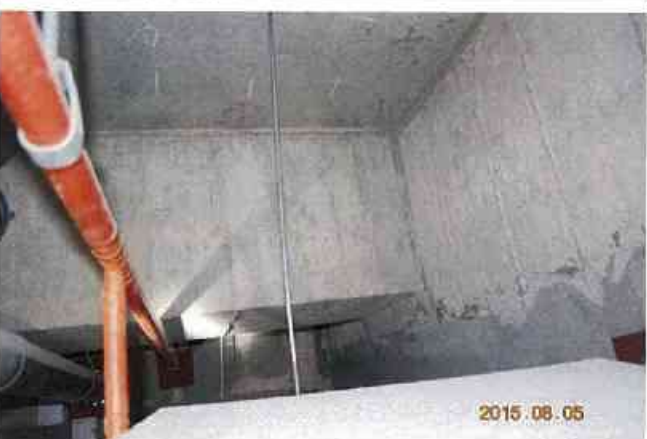
| 43 | | | 44 | | |

| 編號 | 說明 | 浮洲合宜住宅 A6 區 K 棟 5F(K07)-<br>臥室窗戶角隅裂縫。 | 編號 | 說明 | 浮洲合宜住宅 A6 區 K 棟 5F(K07)-<br>臥室牆面垂直裂縫及窗戶角隅裂縫。 |

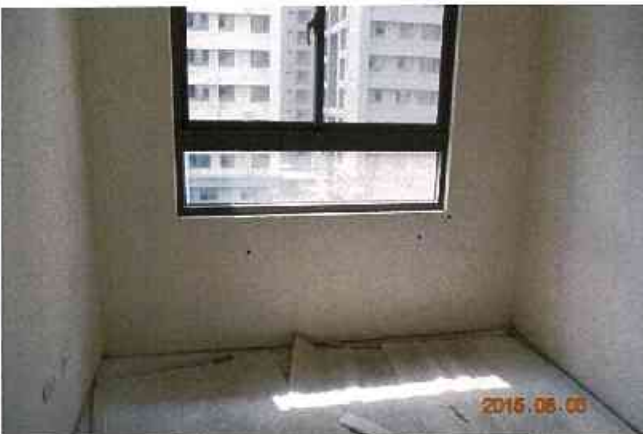
| 45 | | | 46 | | |

| 編號 | 說明 | 浮洲合宜住宅 A6 區 K 棟 5F(K07)-<br>主臥室現況外觀，目視尚屬正常。 | 編號 | 說明 | 浮洲合宜住宅 A6 區 K 棟 5F(K07)-<br>主臥室浴廁頂版現況外觀，目視尚屬正<br>常。 |

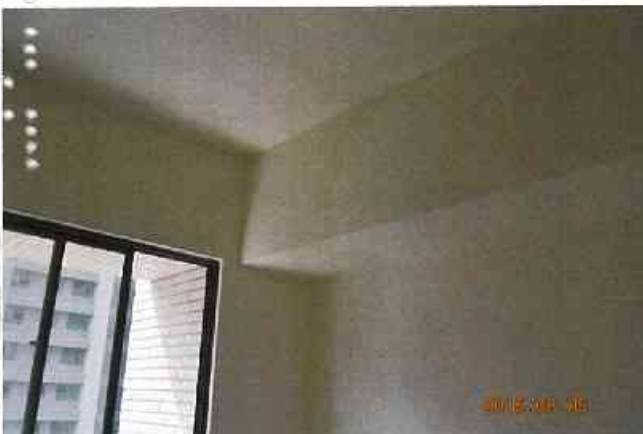
| 47 | | | 48 | | |

| 編號 | 說明 | 浮洲合宜住宅 A6 區 K 棟 5F(K07)-<br>廚房頂版現況外觀，目視尚屬正常。 | 編號 | 說明 | 公共空間(1)-浮洲合宜住宅 A6 區 K 棟<br>5F 梯廳頂版現況，目視尚屬正常。 |

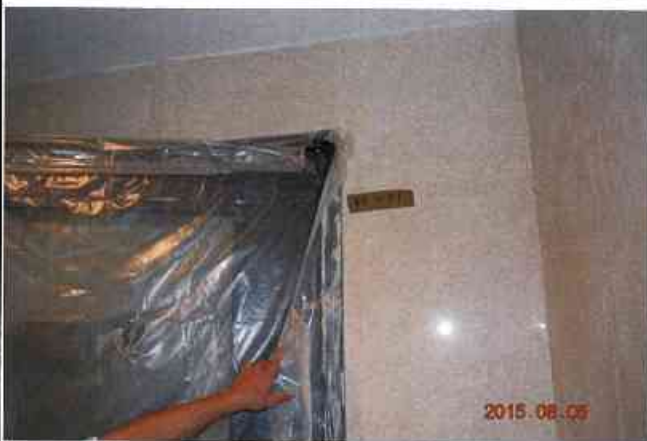
| 編號<br>1 | 說明 | 浮洲合宜住宅 A6 區 K 棟 4F(K01)-<br>大門現況外觀，目視尚屬正常。 | 編號<br>2 | 說明 | 浮洲合宜住宅 A6 區 K 棟 4F(K01)-<br>客廳牆面垂直裂縫及牆角填縫批土不良。 |

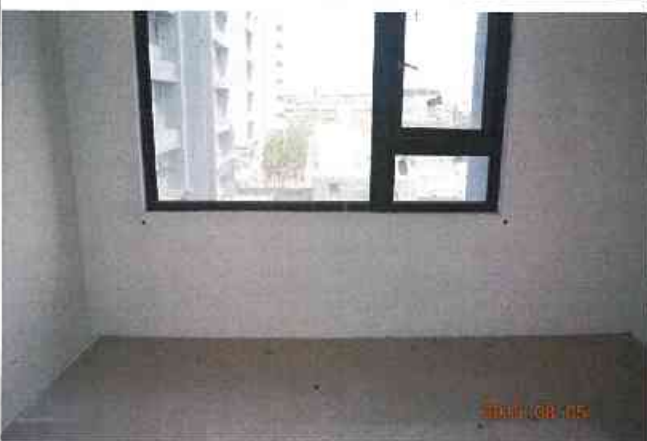
| 編號<br>3 | 說明 | 浮洲合宜住宅 A6 區 K 棟 4F(K01)-<br>客廳窗戶角隅裂縫。 | 編號<br>4 | 說明 | 浮洲合宜住宅 A6 區 K 棟 4F(K01)-<br>客廳現況外觀，目視尚屬正常。 |

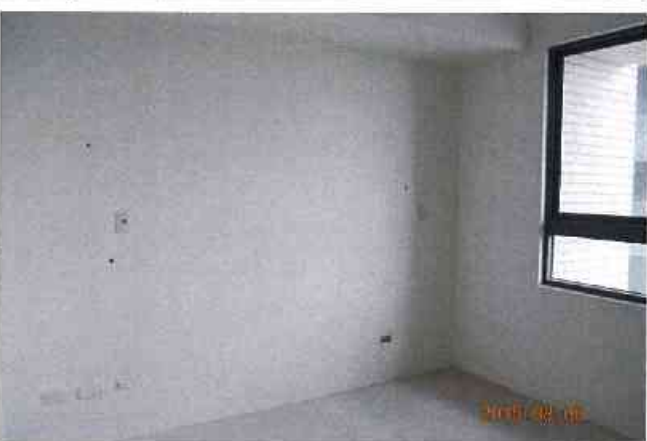
| 編號<br>5 | 說明 | 浮洲合宜住宅 A6 區 K 棟 4F(K01)-<br>主臥室牆面垂直裂縫。 | 編號<br>6 | 說明 | 浮洲合宜住宅 A6 區 K 棟 4F(K01)-<br>主臥室窗戶角隅裂縫。 |

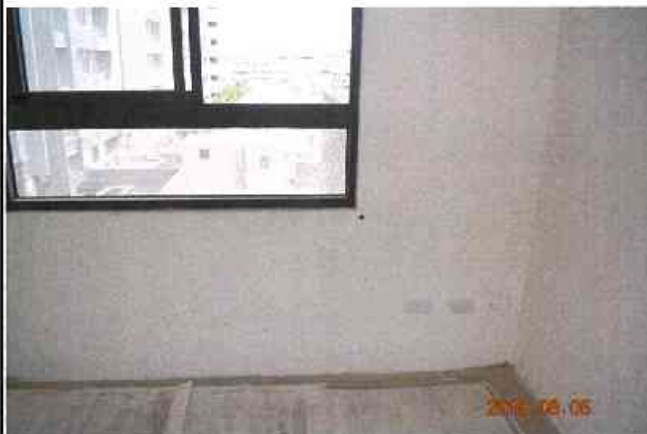
| 11 | | | 12 | | |

| 編號 | 說明 | 浮洲合宜住宅 A6 區 K 棟 4F(K02)-<br>臥室窗戶角隅裂縫。 | 編號 | 說明 | 浮洲合宜住宅 A6 區 K 棟 4F(K02)-<br>陽台頂版現況外觀，目視尚屬正常。 |

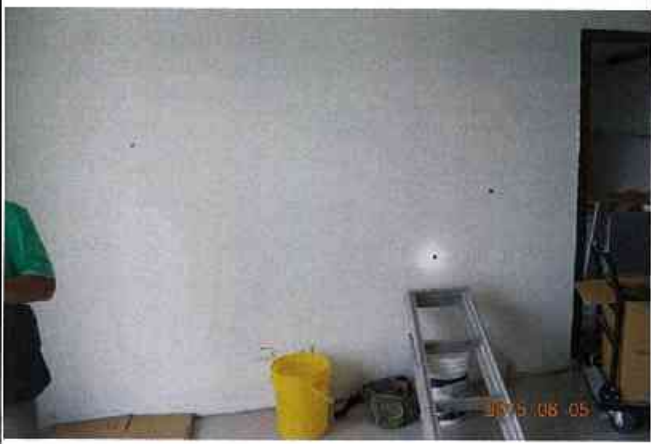
| 編號<br>15 | 說明<br>浮洲合宜住宅 A6 區 K 棟 4F(K03)-<br>客廳牆面垂直及斜裂縫。 | 編號<br>16 | 說明<br>浮洲合宜住宅 A6 區 K 棟 4F(K03)-<br>客廳現況外觀，目視尚屬正常。 |

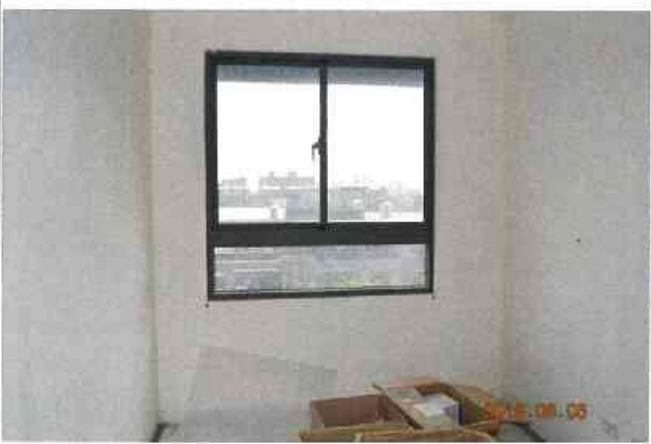
| 編號<br>17 | 說明<br>浮洲合宜住宅 A6 區 K 棟 4F(K03)-<br>臥室窗戶角隅裂縫。 | 編號<br>18 | 說明<br>浮洲合宜住宅 A6 區 K 棟 4F(K03)-<br>主臥室現況外觀，目視尚屬正常。 |

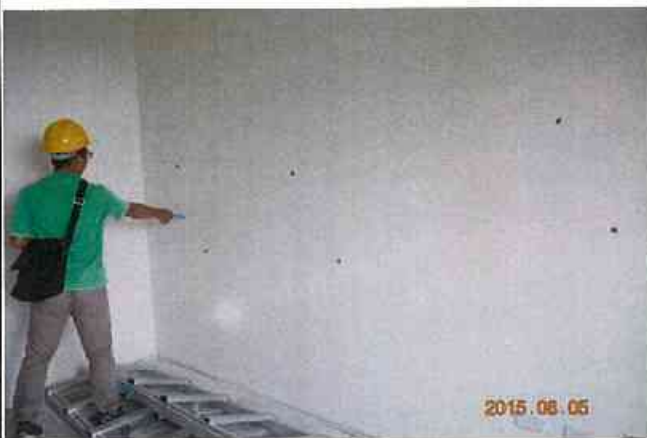
| 編號<br>19 | 說明<br>浮洲合宜住宅 A6 區 K 棟 4F(K03)-<br>臥室牆面斜裂縫。 | 編號<br>20 | 說明<br>浮洲合宜住宅 A6 區 K 棟 4F(K03)-<br>臥室窗戶角隅裂縫。 |

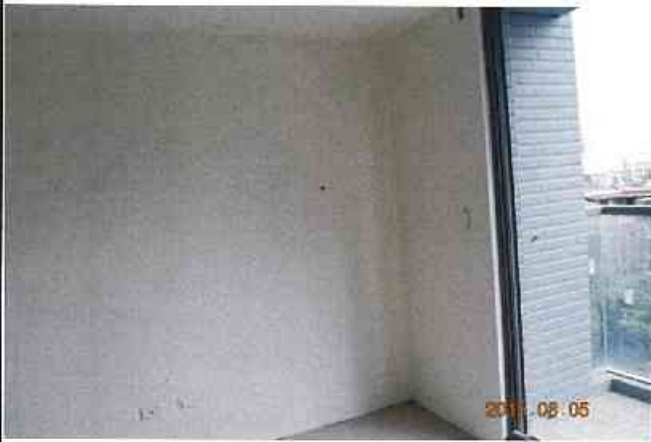
| 編號<br>25 | 說明 | 浮洲合宜住宅 A6 區 K 棟 4F(K05)-<br>客廳牆面垂直裂縫。 | 編號<br>26 | 說明 | 浮洲合宜住宅 A6 區 K 棟 4F(K05)-<br>客廳現況外觀，目視尚屬正常。 |

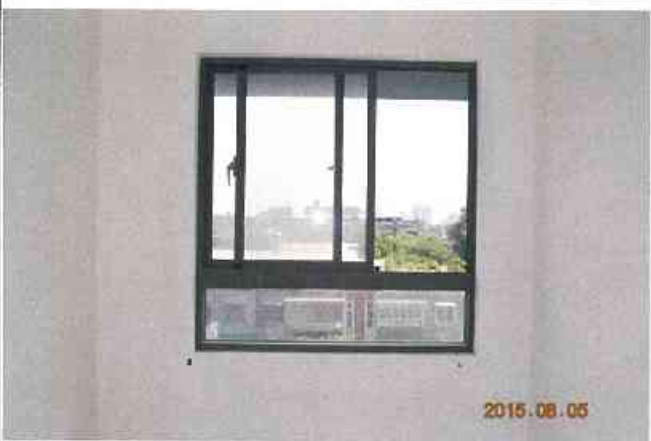
| 編號<br>27 | 說明 | 浮洲合宜住宅 A6 區 K 棟 4F(K05)-<br>臥室窗戶角隅裂縫。 | 編號<br>28 | 說明 | 浮洲合宜住宅 A6 區 K 棟 4F(K05)-<br>主臥室牆面垂直裂縫及窗戶角隅裂縫。 |

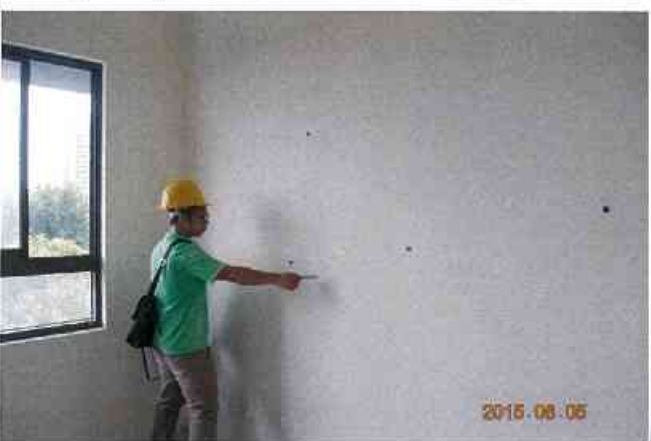
| 編號<br>29 | 說明 | 浮洲合宜住宅 A6 區 K 棟 4F(K05)-<br>臥室牆面粉刷裂縫。 | 編號<br>30 | 說明 | 浮洲合宜住宅 A6 區 K 棟 4F(K05)-<br>浴廁頂版現況外觀，目視尚屬正常。 |

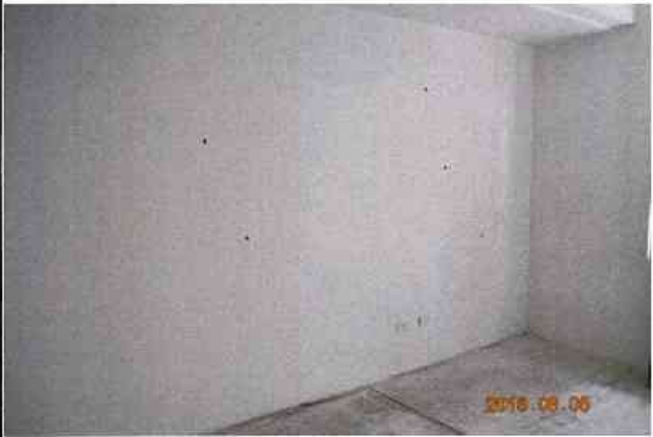
| 編號<br>35 | 說明<br>浮洲合宜住宅 A6 區 K 棟 4F(K06)-<br>陽台頂版現況外觀，目視尚屬正常。 | 編號<br>36 | 說明<br>浮洲合宜住宅 A6 區 K 棟 4F(K07)-<br>客廳牆面垂直裂縫。 |

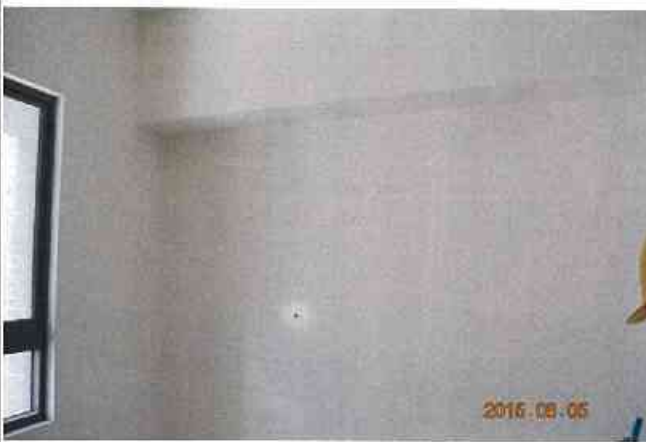
| 編號<br>37 | 說明 | 浮洲合宜住宅 A6 區 K 棟 4F(K07)-<br>客廳現況外觀，目視尚屬正常。 | 編號<br>38 | 說明 | 浮洲合宜住宅 A6 區 K 棟 4F(K07)-<br>臥室牆面垂直裂縫。 |

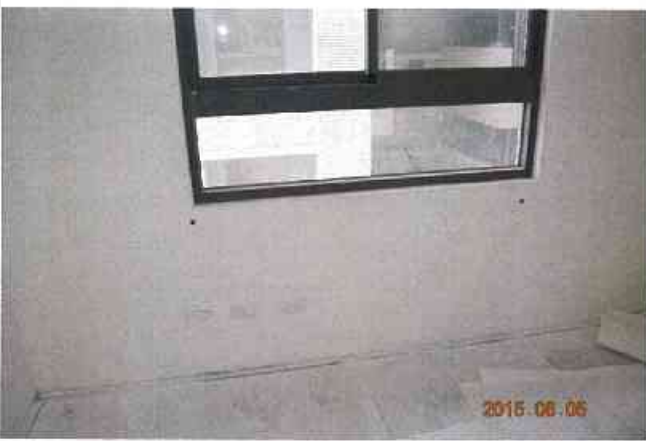
| 編號<br>39 | 說明 | 浮洲合宜住宅 A6 區 K 棟 4F(K07)-<br>臥室窗戶角隅裂縫。 | 編號<br>40 | 說明 | 浮洲合宜住宅 A6 區 K 棟 4F(K07)-<br>主臥室現況外觀，目視尚屬正常。 |

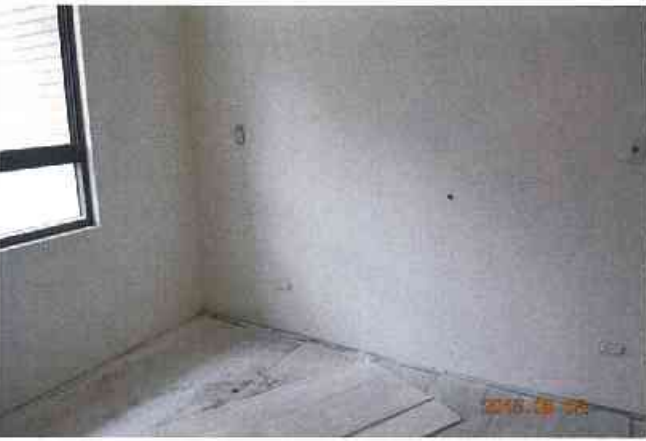
| 編號<br>41 | 說明 | 浮洲合宜住宅 A6 區 K 棟 4F(K07)-<br>主臥室牆面垂直裂縫。 | 編號<br>42 | 說明 | 浮洲合宜住宅 A6 區 K 棟 4F(K07)-<br>主臥室浴<br>廁頂版梁現<br>況外觀，目<br>視尚屬正<br>常。 |

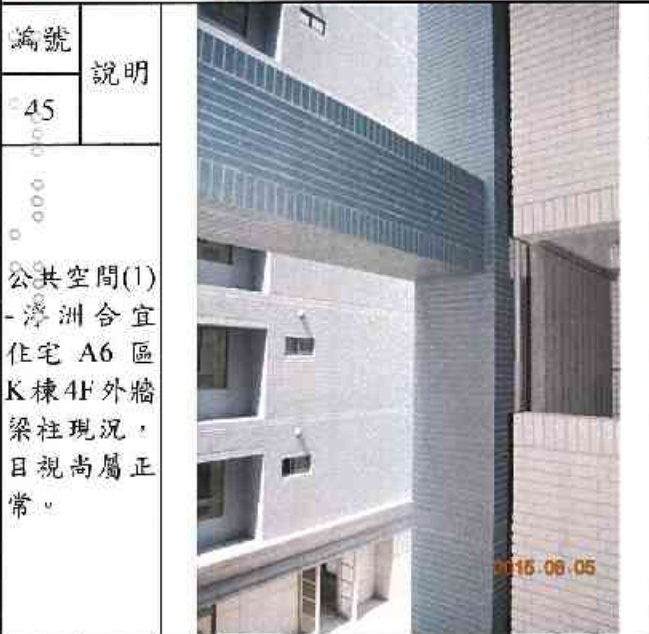
| 編號<br>45 | 說明<br>公共空間(1)<br>-浮洲合宜<br>住宅 A6 區<br>K 棟 4F 外牆<br>梁柱現況，<br>目視尚屬正<br>常。 | 編號<br>46 | 說明<br>浮洲合宜住宅 A6 區 K 棟 4F(K07)-<br>陽台頂版現況外觀，目視尚屬正常。 |

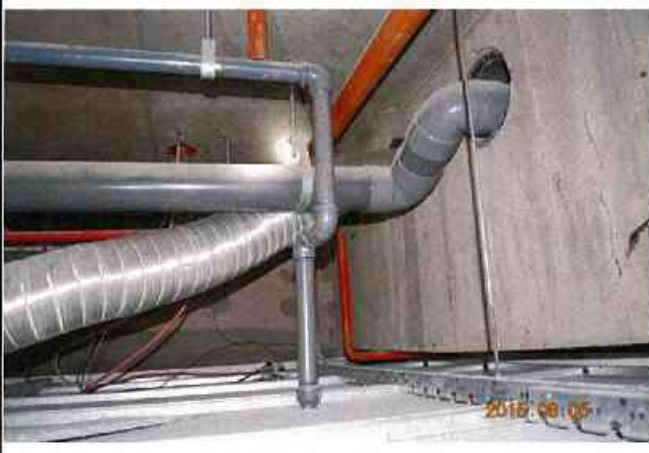
| 編號<br>47 | 說明<br>浮洲合宜住宅 A6 區 K 棟 4F(K07)-<br>廚房頂版現況外觀，目視尚屬正常。 | 編號<br>48 | 說明<br>公共空間(1)-浮洲合宜住宅 A6 區 K 棟<br>4F 梯廳頂版現況，目視尚屬正常。 |

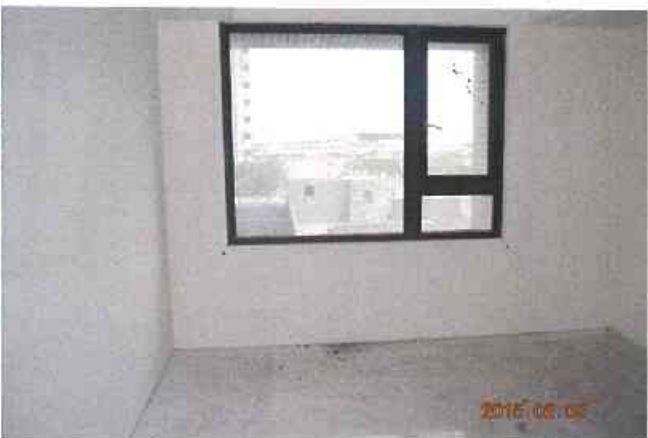
| 編號<br>1 | 說明<br>浮洲合宜住宅 A6 區 K 棟 3F(K01)-<br>大門現況外觀，目視尚屬正常。 | 編號<br>2 | 說明<br>浮洲合宜住宅 A6 區 K 棟 3F(K01)-<br>客廳窗戶角隅裂縫。 |

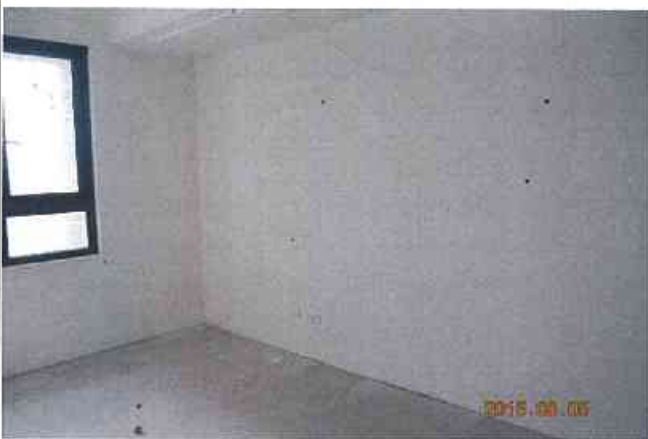
| 編號<br>3 | 說明<br>浮洲合宜住宅 A6 區 K 棟 3F(K01)-<br>客廳牆面垂直裂縫。 | 編號<br>4 | 說明<br>浮洲合宜住宅 A6 區 K 棟 3F(K01)-<br>客廳現況外觀，目視尚屬正常。 |

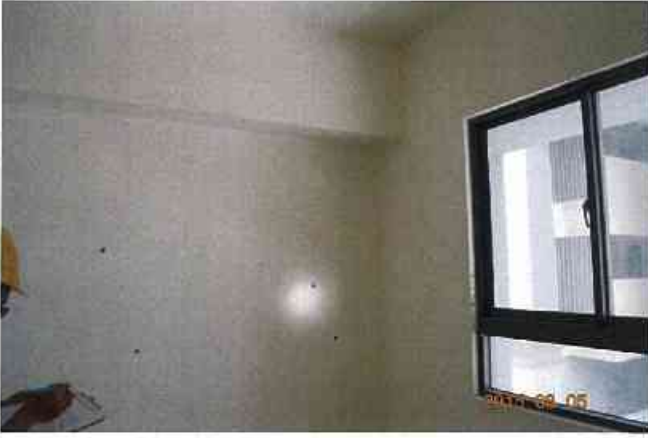
| 編號<br>5 | 說明<br>浮洲合宜住宅 A6 區 K 棟 3F(K01)-<br>臥室牆面垂直裂縫。 | 編號<br>6 | 說明<br>浮洲合宜住宅 A6 區 K 棟 3F(K01)-<br>主臥室窗戶角隅裂縫。 |

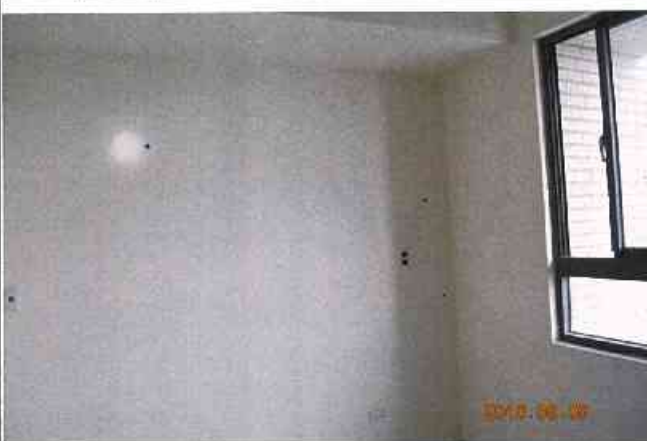
| 編號 | 說明 | 浮洲合宜住宅 A6 區 K 棟 3F(K01)-<br>主臥室牆面垂直裂縫。 | 編號 | 說明 | 浮洲合宜住宅 A6 區 K 棟 3F(K01)-<br>主臥室浴廁頂版現況外觀，目視尚屬正<br>常。 |

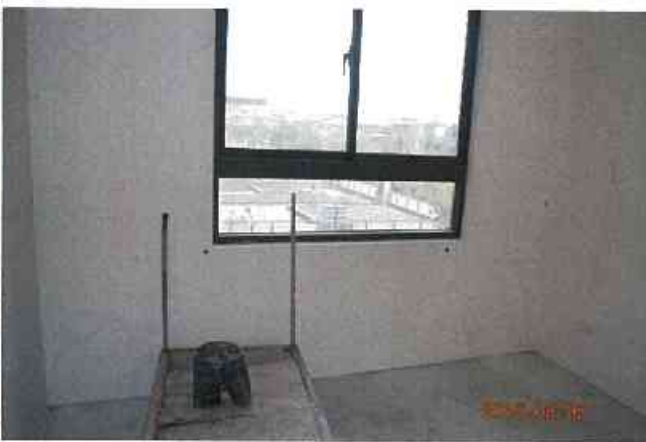
| 編號<br>13 | 說明<br>浮洲合宜住宅 A6 區 K 棟 3F(K01)-<br>廚房頂版梁現況外觀，目視尚屬正常。 | 編號<br>14 | 說明<br>浮洲合宜住宅 A6 區 K 棟 3F(K02)-<br>臥室窗戶角隅裂縫及牆角填縫批土不良。 |

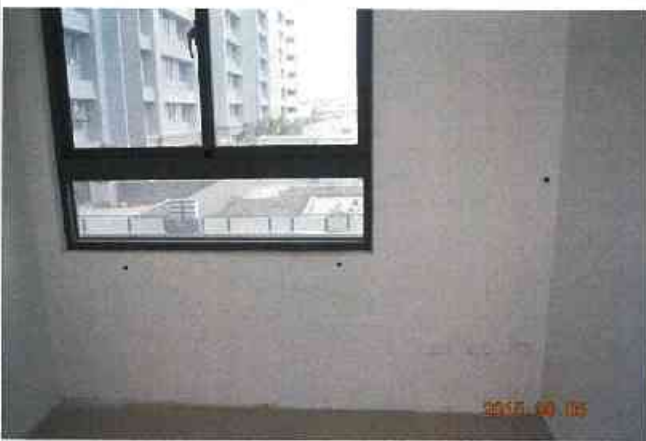
| 編號<br>15 | 說明<br>浮洲合宜住宅 A6 區 K 棟 3F(K02)-<br>臥室窗戶角隅裂縫及牆角填縫批土不良。 | 編號<br>16 | 說明<br>浮洲合宜住宅 A6 區 K 棟 3F(K02)-<br>陽台頂版現況外觀，目視尚屬正常。 |

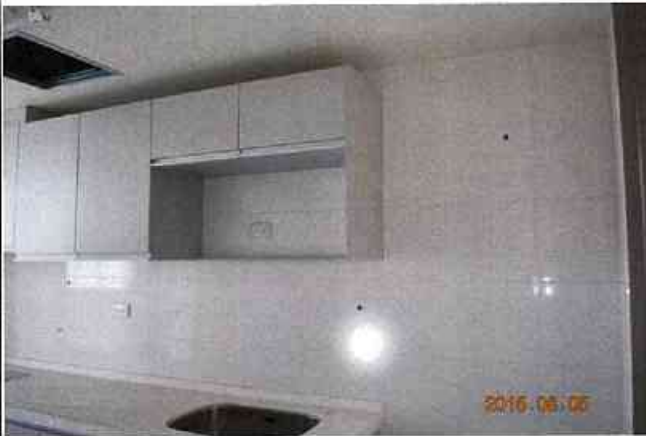
| 編號<br>19 | 說明<br>浮洲合宜住宅 A6 區 K 棟 3F(K02)-<br>廚房牆面磁磚裂縫。 | 編號<br>20 | 說明<br>浮洲合宜住宅 A6 區 K 棟 3F(K03)-<br>客廳牆面斜裂縫。 |

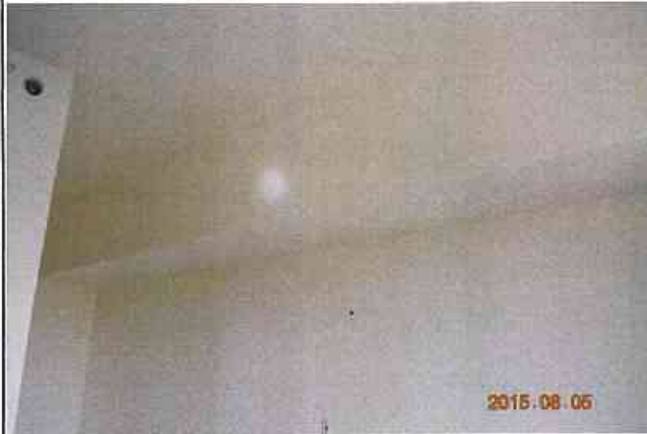
| 標的物位址 | | 浮洲合宜住宅A6區K棟3F | | | | | | | | | | |
|---|---|---|---|---|---|---|---|---|---|---|---|---|
| 22 | <input type="checkbox"/> | <input type="checkbox"/> | <input type="checkbox"/> | <input checked="" type="checkbox"/> | <input type="checkbox"/> | <input type="checkbox"/> | | 垂直裂縫 | 0.6 | 0.1 | 1 | K03-主臥室 |

| 編號<br>21 | 說明<br>浮洲合宜住宅 A6 區 K 棟 3F(K03)-<br>客廳現況外觀，目視尚屬正常。 | 編號<br>22 | 說明<br>浮洲合宜住宅 A6 區 K 棟 3F(K03)-<br>主臥室梁垂直裂縫。 |

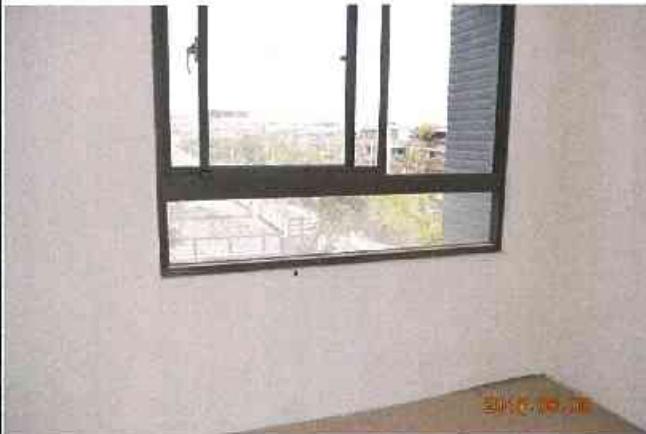
| 編號<br>23 | 說明<br>浮洲合宜住宅 A6 區 K 棟 3F(K03)-<br>主臥室窗戶角隅裂縫。 | 編號<br>24 | 說明<br>浮洲合宜住宅 A6 區 K 棟 3F(K03)-<br>臥室窗戶角隅裂縫。 |

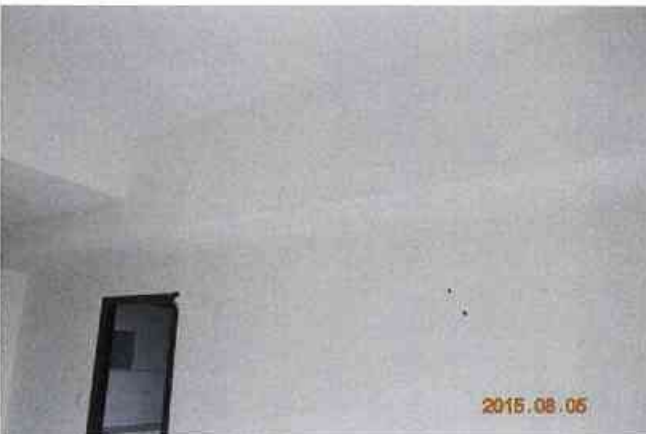
| 編號<br>29 | 說明 | 浮洲合宜住宅 A6 區 K 棟 3F(K03)-<br>廚房頂版現況外觀，目視尚屬正常。 | 編號<br>30 | 說明 | 浮洲合宜住宅 A6 區 K 棟 3F(K05)-<br>客廳牆面斜裂縫。 |

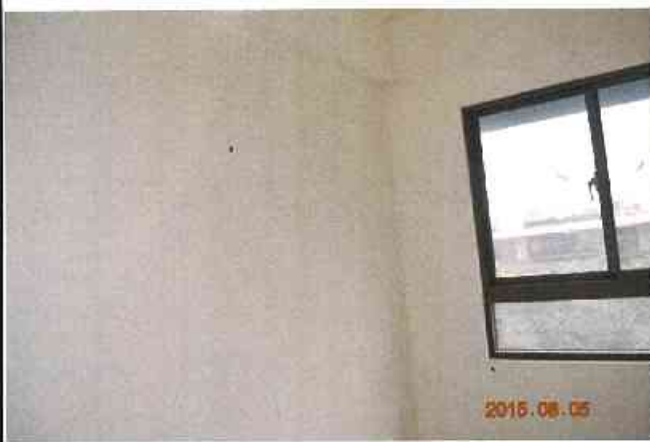
| 編號<br>31 | 說明<br>浮洲合宜住宅 A6 區 K 棟 3F(K05)-<br>臥室牆面水平裂縫及窗戶角隅裂縫。 | 編號<br>32 | 說明<br>浮洲合宜住宅 A6 區 K 棟 3F(K05)-<br>主臥室窗戶角隅裂縫及牆面斜裂縫。 |

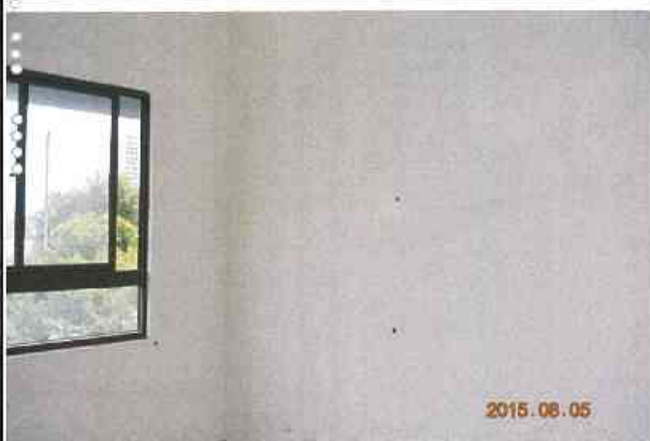
| 編號<br>33 | 說明<br>浮洲合宜住宅 A6 區 K 棟 3F(K05)-<br>臥室牆面垂直裂縫。 | 編號<br>34 | 說明<br>浮洲合宜住宅 A6 區 K 棟 3F(K05)-<br>臥室窗戶角隅裂縫。 |

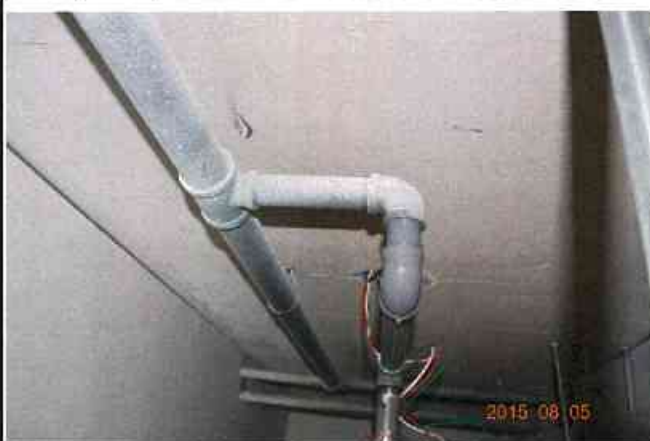
| 編號<br>35 | 說明<br>浮洲合宜住宅 A6 區 K 棟 3F(K05)-<br>通道頂版現況外觀，目視尚屬正常。 | 編號<br>36 | 說明<br>浮洲合宜住宅 A6 區 K 棟 3F(K05)-<br>廚房頂版現況外觀，目視尚屬正常。 |

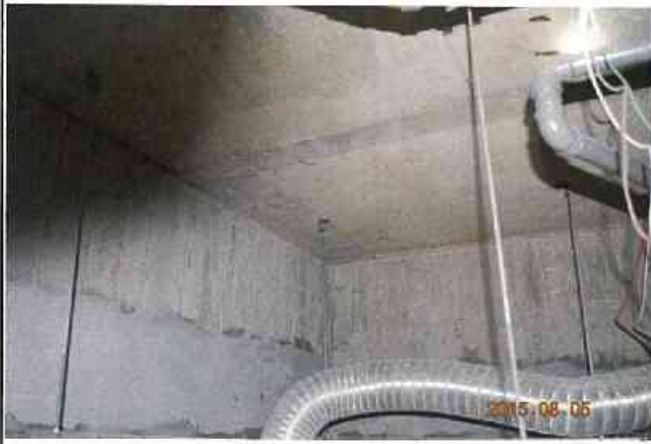
| 編號<br>37 | 說明 | 浮洲合宜住宅 A6 區 K 棟 3F(K05)-<br>廚房頂版現況外觀，目視尚屬正常。 | 編號<br>38 | 說明 | 浮洲合宜住宅 A6 區 K 棟 3F(K06)-<br>臥室窗戶角隅裂縫。 |

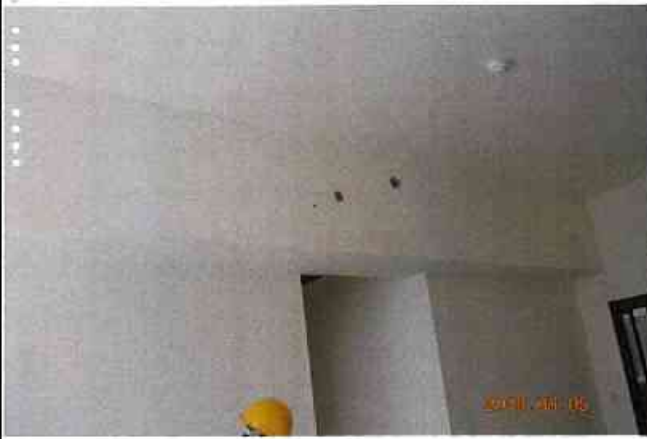
| 編號<br>47 | 說明 | 浮洲合宜住宅 A6 區 K 棟 3F(K07)-<br>主臥室牆面垂直裂縫。 | 編號<br>48 | 說明 | 浮洲合宜住宅 A6 區 K 棟 3F(K07)-<br>主臥室窗戶角隅裂縫。 |

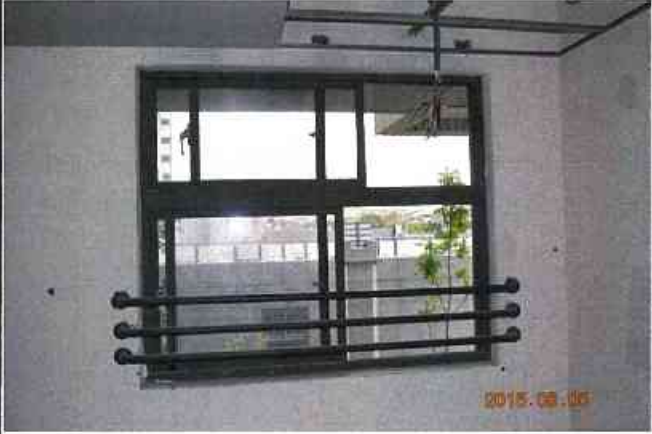
| 標的物位址 | | 浮洲合宜住宅A6區K棟2F | | | | | | | | | | |
|---|---|---|---|---|---|---|---|---|---|---|---|---|
| 3 | <input type="checkbox"/> | <input type="checkbox"/> | <input type="checkbox"/> | <input checked="" type="checkbox"/> | <input type="checkbox"/> | <input type="checkbox"/> | | 粉刷裂縫、乙 | 0.65 | 0.1 | 1 | 管委會 |

| 編號<br>3 | 說明<br>公共空間(3)-浮洲合宜住宅 A6 區 K 棟 2F 管委會使用空間牆面粉刷裂縫及窗戶角隅裂縫。 | 編號<br>4 | 說明<br>公共空間(4)-浮洲合宜住宅 A6 區 K 棟 2F 管委會使用空間窗戶角隅裂縫及牆角填縫批土不良。 | |
