板橋區浮洲合宜住宅結構安全鑑定案

A6 西區鑑定報告書

## 附件二十四：A6 西區 K 棟裂損現況調查報告

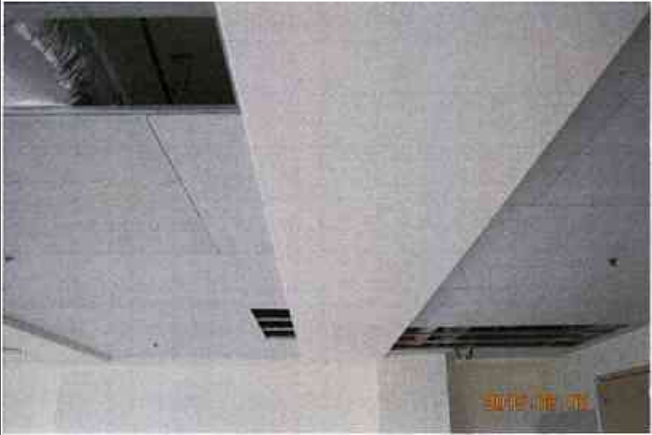
| 編號<br>5 | 說明<br>公共空間(5)-浮洲合宜住宅 A6 區 K 棟 2F 管委會使用空間窗戶角隅裂縫及牆角填縫批土不良。 | 編號<br>6 | 說明<br>公共空間(6)-浮洲合宜住宅 A6 區 K 棟 2F 管委會使用空間頂版現況外觀，目視尚屬正常。 | |

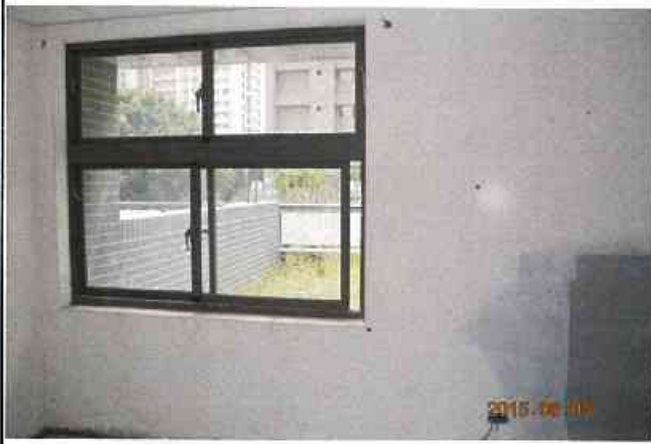
| 標的物位址 | | 浮洲合宜住宅A6區K棟2F | | | | | | | | | | |
|---|---|---|---|---|---|---|---|---|---|---|---|---|
| 7 | <input type="checkbox"/> | <input type="checkbox"/> | <input type="checkbox"/> | <input checked="" type="checkbox"/> | <input type="checkbox"/> | <input type="checkbox"/> | | 粉刷裂縫、乙 | 0.65 | 0.1 | 1 | 機電空間 |

| 編號<br>7 | 說明<br>公共空間(7)-浮洲合宜住宅 A6 區 K 棟<br>2F 機電空間牆面粉刷裂縫及窗戶角隅裂縫。 | 編號<br>8 | 說明<br>公共空間(8)-浮洲合宜住宅 A6 區 K 棟<br>2F 機電空間梁粉刷裂縫。 |

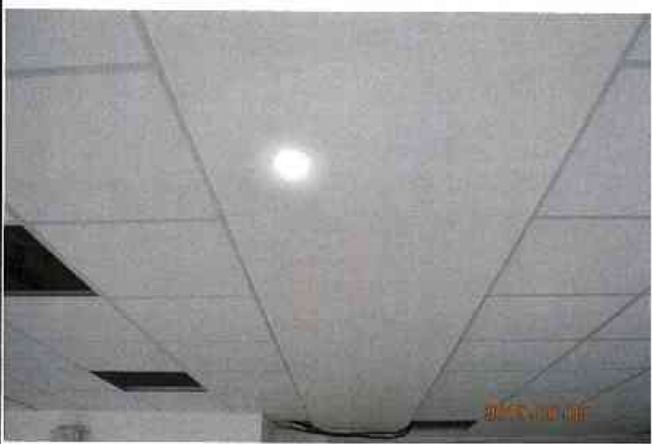
| 標的物位址 | | 浮洲合宜住宅A6區K棟2F | | | | | | | | | | |
|---|---|---|---|---|---|---|---|---|---|---|---|---|
| 8 | <input type="checkbox"/> | <input type="checkbox"/> | <input checked="" type="checkbox"/> | <input type="checkbox"/> | <input type="checkbox"/> | <input type="checkbox"/> | | 粉刷裂縫 | | 0.05~0.1 | 1 | 機電空間 |

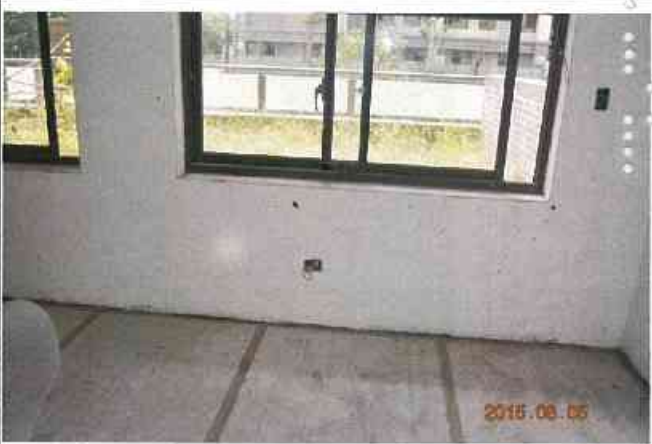
| 標的物位址 | | 浮洲合宜住宅A6區K棟2F | | | | | | | | | | |
|---|---|---|---|---|---|---|---|---|---|---|---|---|
| 10 | <input type="checkbox"/> | <input type="checkbox"/> | <input type="checkbox"/> | <input checked="" type="checkbox"/> | <input type="checkbox"/> | <input type="checkbox"/> | | 粉刷裂縫、乙 | 0.65 | 0.1 | 1 | 管委會 |

| 編號<br>9 | 說明<br>公共空間(9)-浮洲合宜住宅 A6 區 K 棟<br>2F 機電空間浴廁頂版現況外觀，目視尚屬正常。 | 編號<br>10 | 說明<br>公共空間(10)-浮洲合宜住宅 A6 區 K 棟<br>2F 管委會使用空間牆面粉刷裂縫及窗戶角隅裂縫。 |

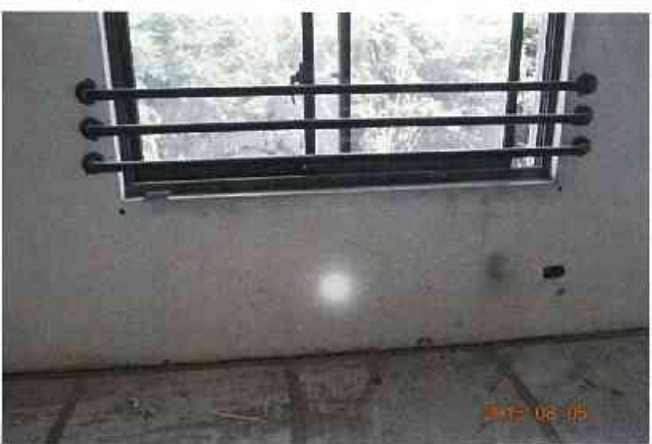
| 標的物位址 | | 浮洲合宜住宅A6區K棟2F | | | | | | | | | | |
|---|---|---|---|---|---|---|---|---|---|---|---|---|
| 12 | <input type="checkbox"/> | <input type="checkbox"/> | <input type="checkbox"/> | <input checked="" type="checkbox"/> | <input type="checkbox"/> | <input type="checkbox"/> | | 粉刷裂縫、乙 | 0.65 | 0.1 | 1 | 管委會 |

| 編號<br>11 | 說明<br>公共空間(11)-浮洲合宜住宅 A6 區 K 棟<br>2F 管委會使用空間頂版現況外觀，目視尚屬正常。 | 編號<br>12 | 說明<br>公共空間(12)-浮洲合宜住宅 A6 區 K 棟<br>2F 管委會使用空間牆面粉刷裂縫及窗戶角隅裂縫。 |

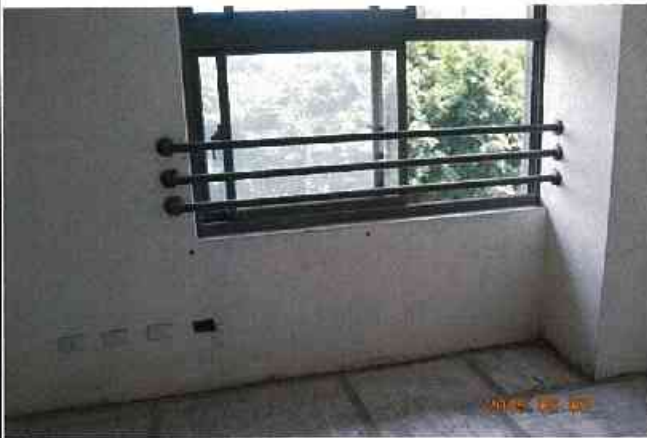
| 標的物位址 | | 浮洲合宜住宅A6區K棟2F | | | | | | | | | | |
|---|---|---|---|---|---|---|---|---|---|---|---|---|
| 13 | <input type="checkbox"/> | <input type="checkbox"/> | <input type="checkbox"/> | <input checked="" type="checkbox"/> | <input type="checkbox"/> | <input type="checkbox"/> | | 粉刷裂縫、乙 | 0.65 | 0.1 | 1 | 管委會 |

| 編號<br>13 | 說明<br>公共空間(13)-浮洲合宜住宅 A6 區 K 棟<br>2F 管委會使用空間牆面粉刷裂縫及窗<br>戶角隅裂縫。 | 編號<br>14 | 說明<br>公共空間(14)-浮洲合宜住宅 A6 區 K 棟<br>2F 管委會使用空間牆面粉刷裂縫及窗<br>戶角隅裂縫。 |

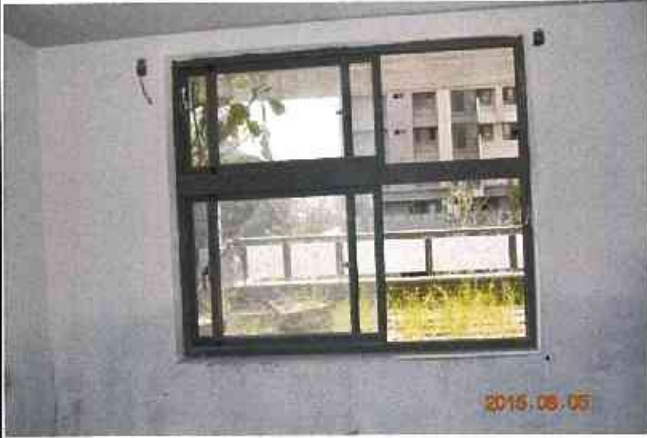
| 標的物位址 | | 浮洲合宜住宅A6區K棟2F | | | | | | | | | | |
|---|---|---|---|---|---|---|---|---|---|---|---|---|
| 14 | <input type="checkbox"/> | <input type="checkbox"/> | <input type="checkbox"/> | <input checked="" type="checkbox"/> | <input type="checkbox"/> | <input type="checkbox"/> | | 粉刷裂縫、乙 | 0.65 | 0.1 | 1 | 管委會 |

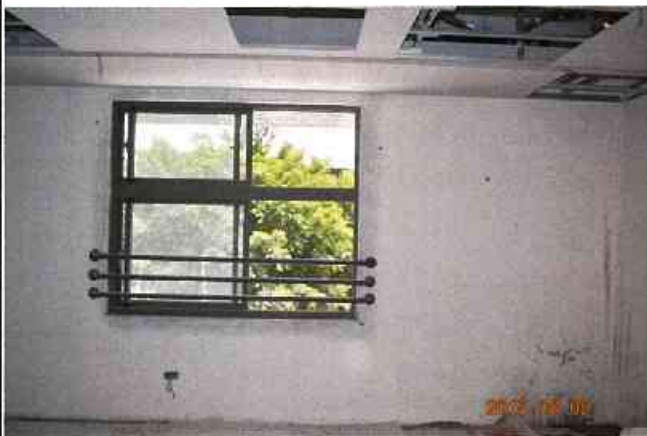
| 標的物位址 | | 浮洲合宜住宅A6區K棟2F | | | | | | | | | | |
|---|---|---|---|---|---|---|---|---|---|---|---|---|
| 17 | <input type="checkbox"/> | <input type="checkbox"/> | <input type="checkbox"/> | <input checked="" type="checkbox"/> | <input type="checkbox"/> | <input type="checkbox"/> | | 粉刷裂縫、乙 | 0.65 | 0.1 | 1 | 管委會 |

| 編號<br>17 | 說明<br>公共空間(17)-浮洲合宜住宅 A6 區 K 棟<br>2F 管委會使用空間牆面粉刷裂縫及窗<br>戶角隅裂縫。 | 編號<br>18 | 說明<br>公共空間(18)-浮洲合宜住宅 A6 區 K 棟<br>2F 管委會使用空間頂版現況外觀，目<br>視尚屬正常。 |

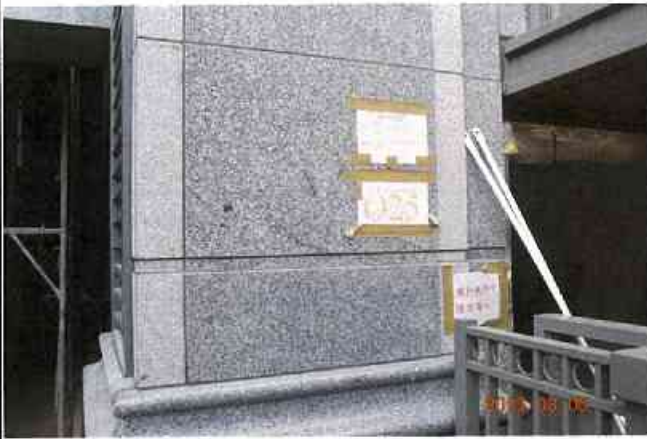
| 編號<br>1 | 說明<br>浮洲合宜住宅 A6 區 K 棟 1F(O25)-<br>辦公室柱現況外觀，目視尚屬正常。 | 編號<br>2 | 說明<br>浮洲合宜住宅 A6 區 K 棟 1F(O25)-<br>辦公室現況外觀，目視尚屬正常。 | | |

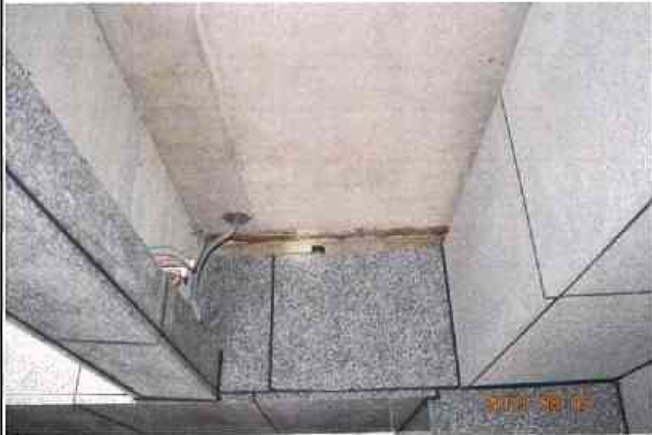
| 編號<br>5 | 說明<br>浮洲合宜住宅 A6 區 K 棟 1F(O25)-<br>辦公室夾層陽台頂版現況外觀，目視尚屬正常。 | 編號<br>6 | 說明<br>浮洲合宜住宅 A6 區 K 棟 1F(O25)-<br>辦公室夾層陽台頂版續接夾板局部未清除。 | | |

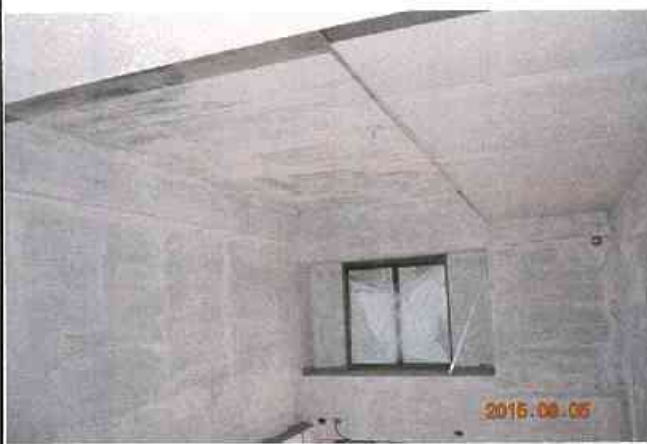
| 編號<br>15 | 說明<br>浮洲合宜住宅 A6 區 K 棟 1F(S89)-<br>店鋪牆面斜裂縫。 | 編號<br>16 | 說明<br>浮洲合宜住宅 A6 區 K 棟 1F(S89)-<br>店鋪柱筋外露。 |

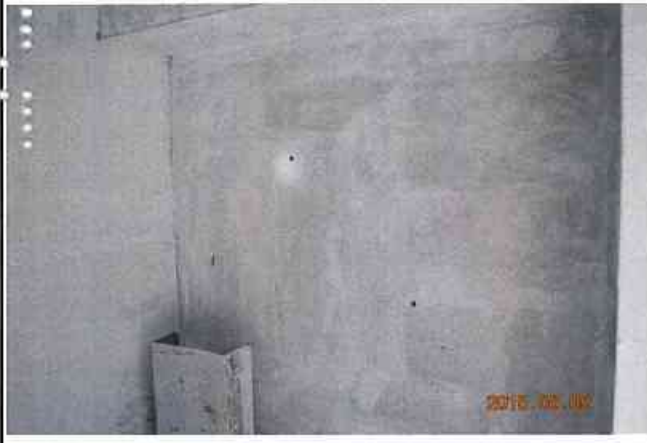
| 編號<br>17 | 說明<br>浮洲合宜住宅 A6 區 K 棟 1F(S89)-<br>店鋪牆面斜裂縫。 | 編號<br>18 | 說明<br>浮洲合宜住宅 A6 區 K 棟 1F(S89)-<br>店鋪牆面粉刷裂縫。 |

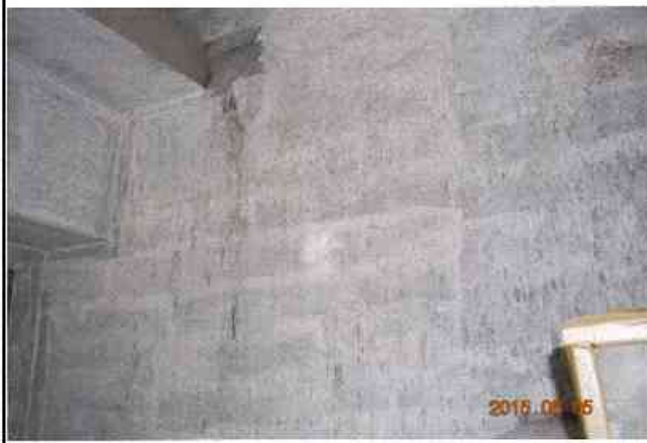
| 編號 | 說明 | 浮洲合宜住宅 A6 區 K 棟 1F(S89)-<br>店鋪夾層頂版現況外觀，目視尚屬正<br>常。 | 編號 | 說明 | 浮洲合宜住宅 A6 區 K 棟 1F(S89)-<br>店鋪夾層牆面斜裂縫。 |

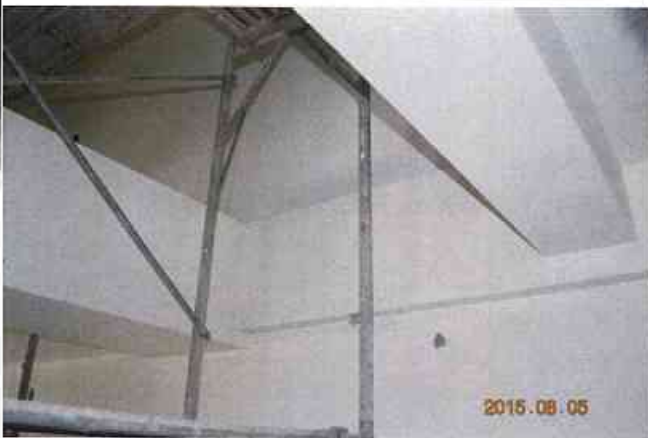
| 編號 | 說明 | 浮洲合宜住宅 A6 區 K 棟 1F(S90)-<br>店鋪夾層牆面垂直裂縫。 | 編號 | 說明 | 浮洲合宜住宅 A6 區 K 棟 1F(S90)-<br>店鋪夾層牆面粉刷裂縫。 |

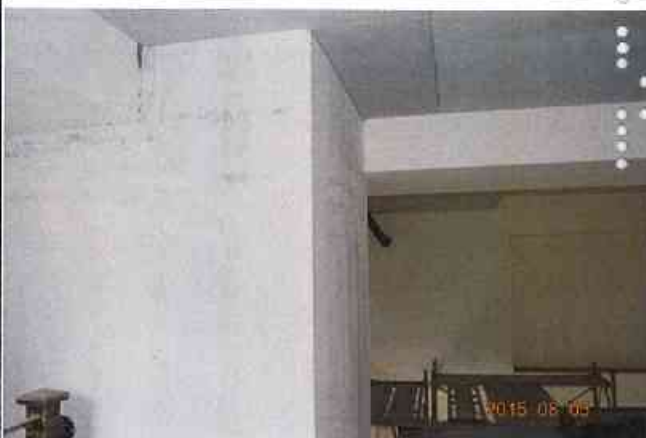
| 標的物位址 | | 浮洲合宜住宅A6區K棟1F | | | | | | | | | | |
|---|---|---|---|---|---|---|---|---|---|---|---|---|
| 24 | <input type="checkbox"/> | <input type="checkbox"/> | <input type="checkbox"/> | <input checked="" type="checkbox"/> | <input type="checkbox"/> | <input type="checkbox"/> | | 粉刷裂縫 | | 0.05~0.1 | 1 | S90-店鋪夾層 |

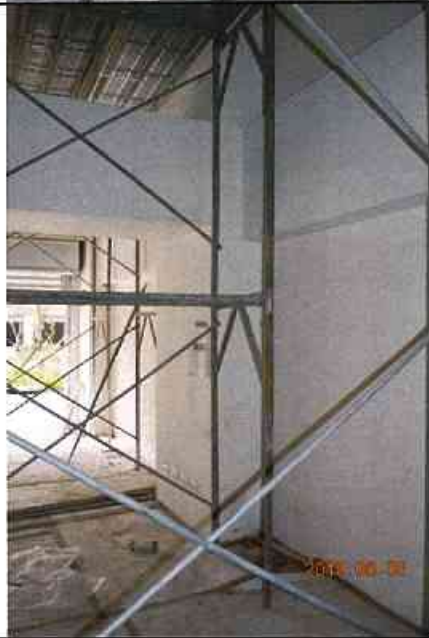
| 編號<br>27 | 說明<br>浮洲合宜住宅 A6 區 K 棟 1F(S91)-<br>店鋪牆面斜裂縫。 | 編號<br>28 | 說明 | |

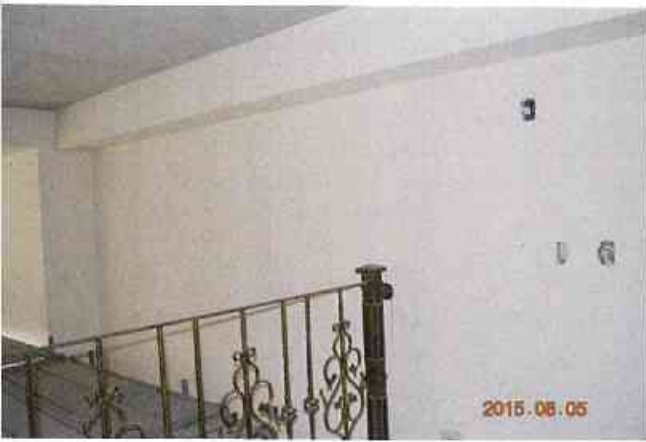
| 編號<br>33 | 說明<br>浮洲合宜住宅 A6 區 K 棟 1F(S92)-<br>店鋪牆面垂直裂縫。 | 編號<br>34 | 說明<br>浮洲合宜住宅 A6 區 K 棟 1F(S92)-<br>店鋪梁柱現況外觀，目視尚屬正常。 |

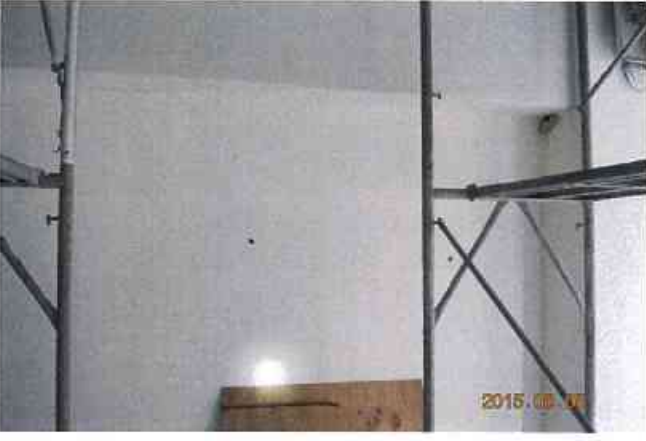
| 編號<br>35 | 說明<br>浮洲合宜住宅 A6 區 K 棟 1F(S92)-<br>店鋪牆面料裂縫。 | 編號<br>36 | 說明<br>浮洲合宜住宅 A6 區 K 棟 1F(S92)-<br>店鋪梁現況外觀，目視尚屬正常。 |

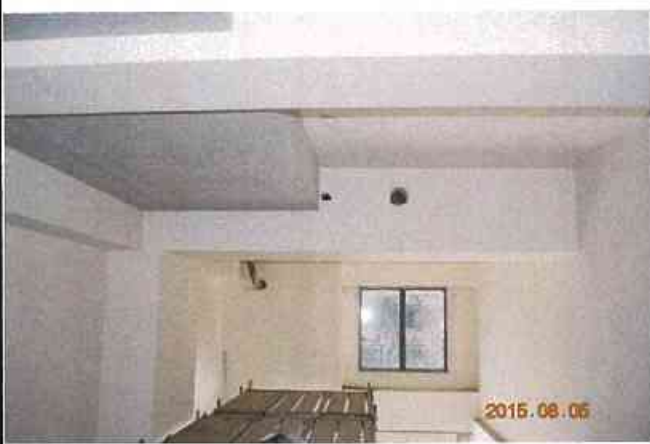
| 標的物位址 | | 浮洲合宜住宅A6區K棟1F | | | | | | | | | | |
|---|---|---|---|---|---|---|---|---|---|---|---|---|
| 39 | <input type="checkbox"/> | <input type="checkbox"/> | <input type="checkbox"/> | <input checked="" type="checkbox"/> | <input type="checkbox"/> | <input type="checkbox"/> | | 粉刷裂縫 | | 0.05~0.1 | 1 | S93-店鋪 |

| 編號<br>39 | 說明<br>浮洲合宜住宅 A6 區 K 棟 1F(S93)-<br>店鋪牆面粉刷裂縫。 | 編號<br>40 | 說明<br>浮洲合宜住宅 A6 區 K 棟 1F(S93)-<br>店鋪牆面粉刷裂縫。 |

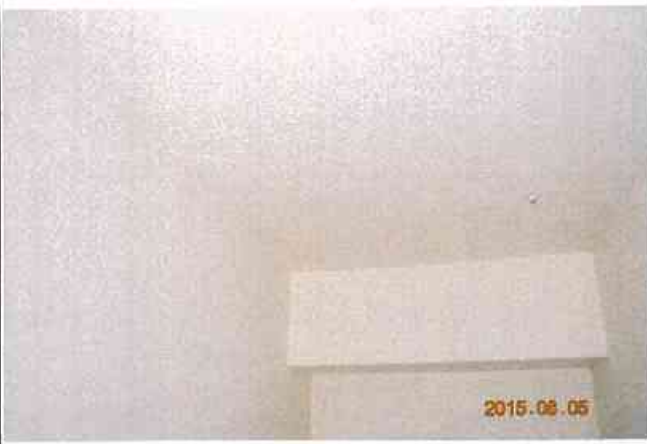
| 標的物位址 | | 浮洲合宜住宅A6區K棟1F | | | | | | | | | | |
|---|---|---|---|---|---|---|---|---|---|---|---|---|
| 40 | <input type="checkbox"/> | <input type="checkbox"/> | <input type="checkbox"/> | <input checked="" type="checkbox"/> | <input type="checkbox"/> | <input type="checkbox"/> | | 粉刷裂縫 | | 0.05~0.1 | 1 | S93-店鋪 |

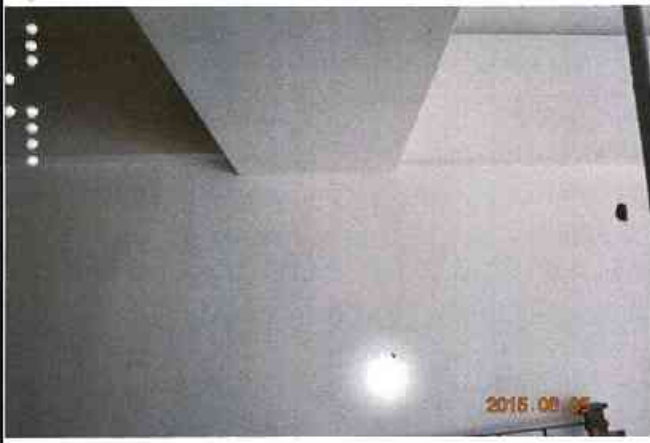
| 編號<br>41 | 說明<br>浮洲合宜住宅 A6 區 K 棟 1F(S93)-<br>店鋪頂版現況外觀，目視尚屬正常。 | 編號<br>42 | 說明<br>浮洲合宜住宅 A6 區 K 棟 1F(S95)-<br>店鋪梁柱<br>現況外觀，<br>目視尚屬正<br>常。 |

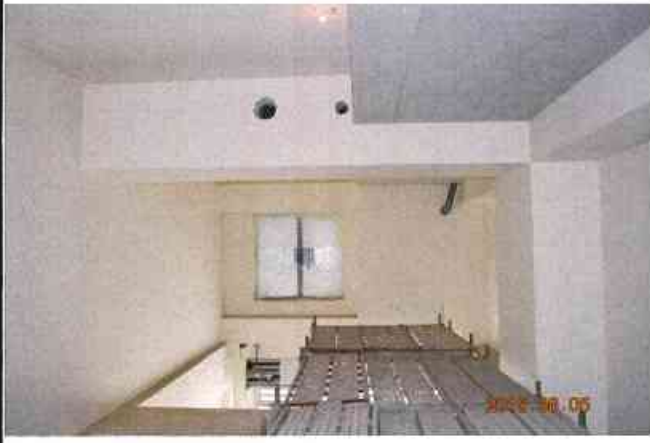
| 編號<br>43 | 說明 | 浮洲合宜住宅 A6 區 K 棟 1F(S95)-<br>店鋪梁現況外觀，目視尚屬正常。 | 編號<br>44 | 說明 | 浮洲合宜住宅 A6 區 K 棟 1F(S95)-<br>店鋪夾層陽台頂版現況外觀，目視尚屬<br>正常。 |

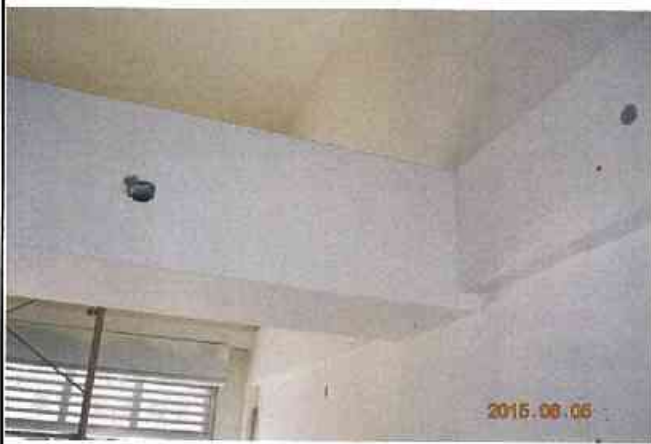
| 編號<br>45 | 說明 | 浮洲合宜住宅 A6 區 K 棟 1F(S95)-<br>店鋪頂版現況外觀，目視尚屬正常。 | 編號<br>46 | 說明 | 浮洲合宜住宅 A6 區 K 棟 1F(S95)-<br>店鋪夾層開口角斜裂。 |

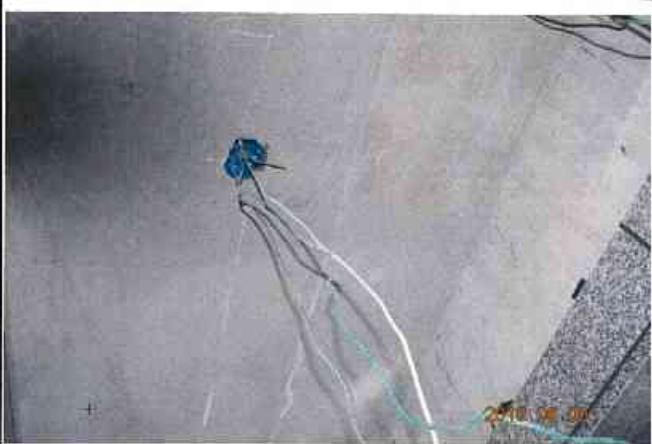
| 標的物位址 | | 浮洲合宜住宅A6區K棟1F | | | | | | | | | | |
|---|---|---|---|---|---|---|---|---|---|---|---|---|
| 46 | <input type="checkbox"/> | <input type="checkbox"/> | <input type="checkbox"/> | <input checked="" type="checkbox"/> | <input type="checkbox"/> | <input type="checkbox"/> | | 開口斜裂 | 0.6 | 0.1 | 1 | S95-店舖夾層 |

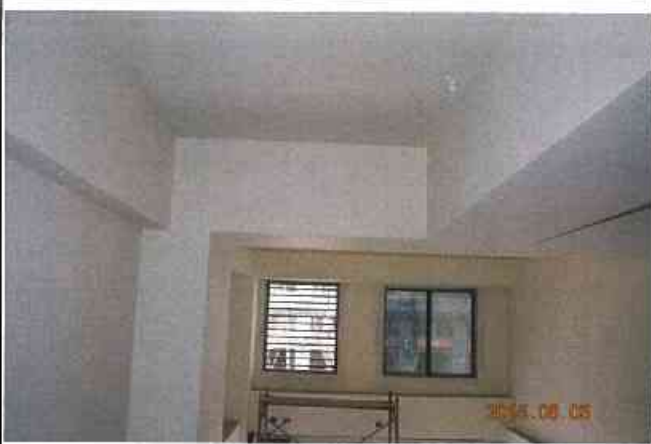
| 編號<br>47 | 說明 | 浮洲合宜住宅 A6 區 K 棟 1F(S96)-<br>店鋪現況<br>外觀，目視<br>尚屬正常。 | 編號<br>48 | 說明 | 浮洲合宜住宅 A6 區 K 棟 1F(S96)-<br>店鋪牆面垂直裂縫。 |

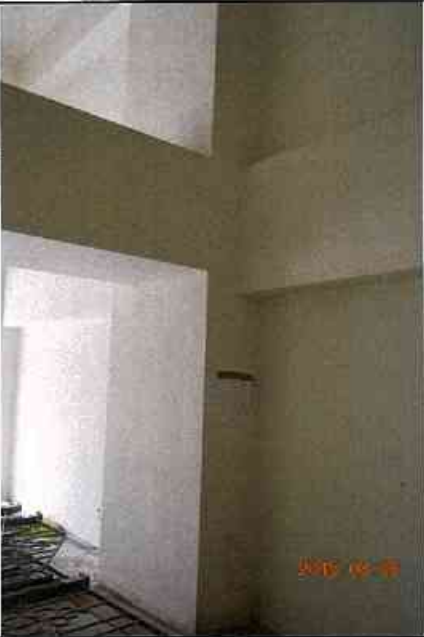
| 浮洲合宜住宅 A6 區 K 棟 1F(S96)<br>- 店舖現況外觀，目視尚屬正常。 | | | 浮洲合宜住宅 A6 區 K 棟 1F(S96)<br>- 店舖陽台頂版現況外觀，目視尚屬正常。 | | |

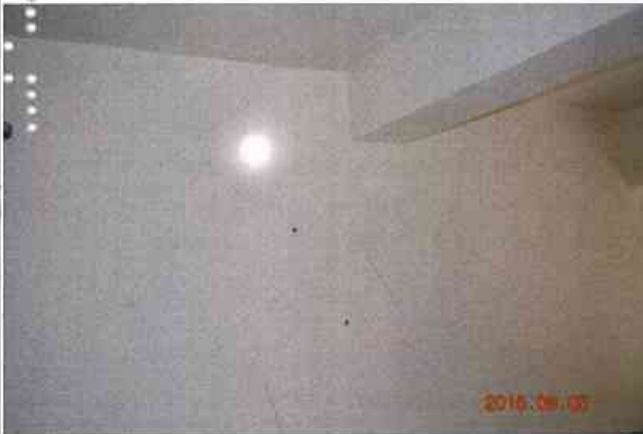
| 編號<br>53 | 說明 | 浮洲合宜住宅 A6 區 K 棟 1F(S97)<br>- 店舖梁柱現況外觀，目視尚屬正常。 | 編號<br>54 | 說明 | 浮洲合宜住宅 A6 區 K 棟 1F(S97)-<br>店舖牆面垂直裂縫。 |

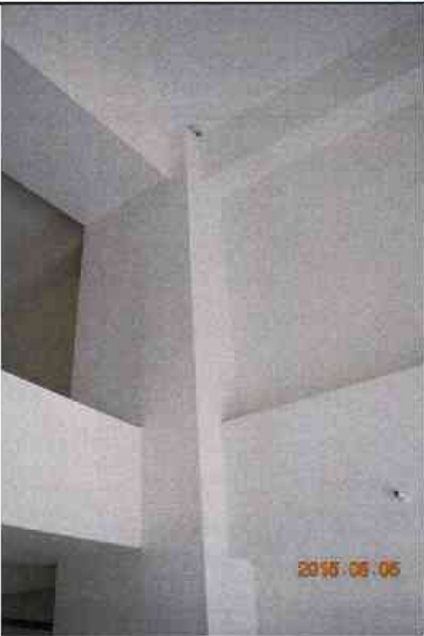
| 編號 | 說明 | 浮洲合宜住宅 A6 區 K 棟 1F(S97)-<br>店舖頂版現況外觀，目視尚屬正常。 | 編號 | 說明 | 浮洲合宜住宅 A6 區 K 棟 1F(S97)-<br>店舖夾層陽台頂版現況外觀，目視尚屬<br>正常。 |

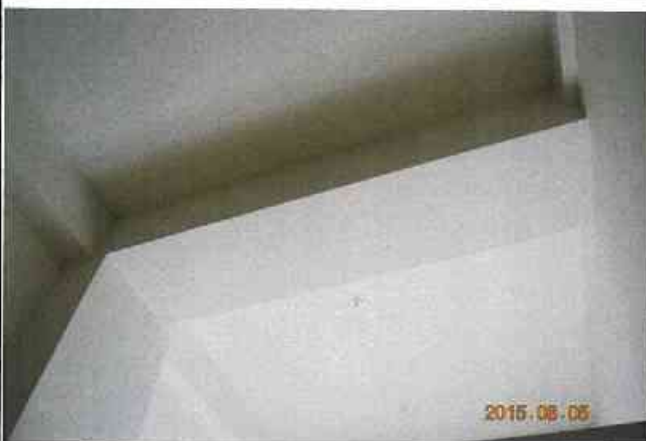
| 編號 | 說明 | 浮洲合宜住宅 A6 區 K 棟 1F(S97)-<br>店舖夾層頂版現況外觀，目視尚屬正<br>常。 | 編號 | 說明 | 浮洲合宜住宅 A6 區 K 棟 1F(S97)-<br>店舖夾層現況外觀，目視尚屬正常。 |

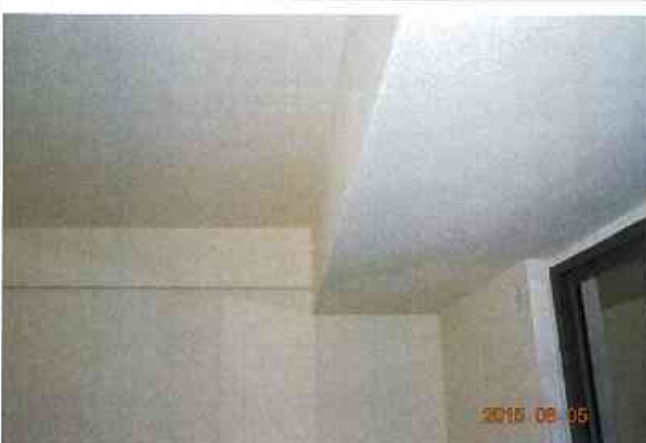
| 編號 | 說明 | 浮洲合宜住宅 A6 區 K 棟 1F(S97)-<br>店舖頂版現況外觀，目視尚屬正常。 | 編號 | 說明 | 浮洲合宜住宅 A6 區 K 棟 1F(S97)-<br>店舖頂版現況外觀，目視尚屬正常。 |
