# 社團法人新北市土木技師公會

新北市板橋區浮洲合宜住宅新建工程

結構安全鑑定報告書

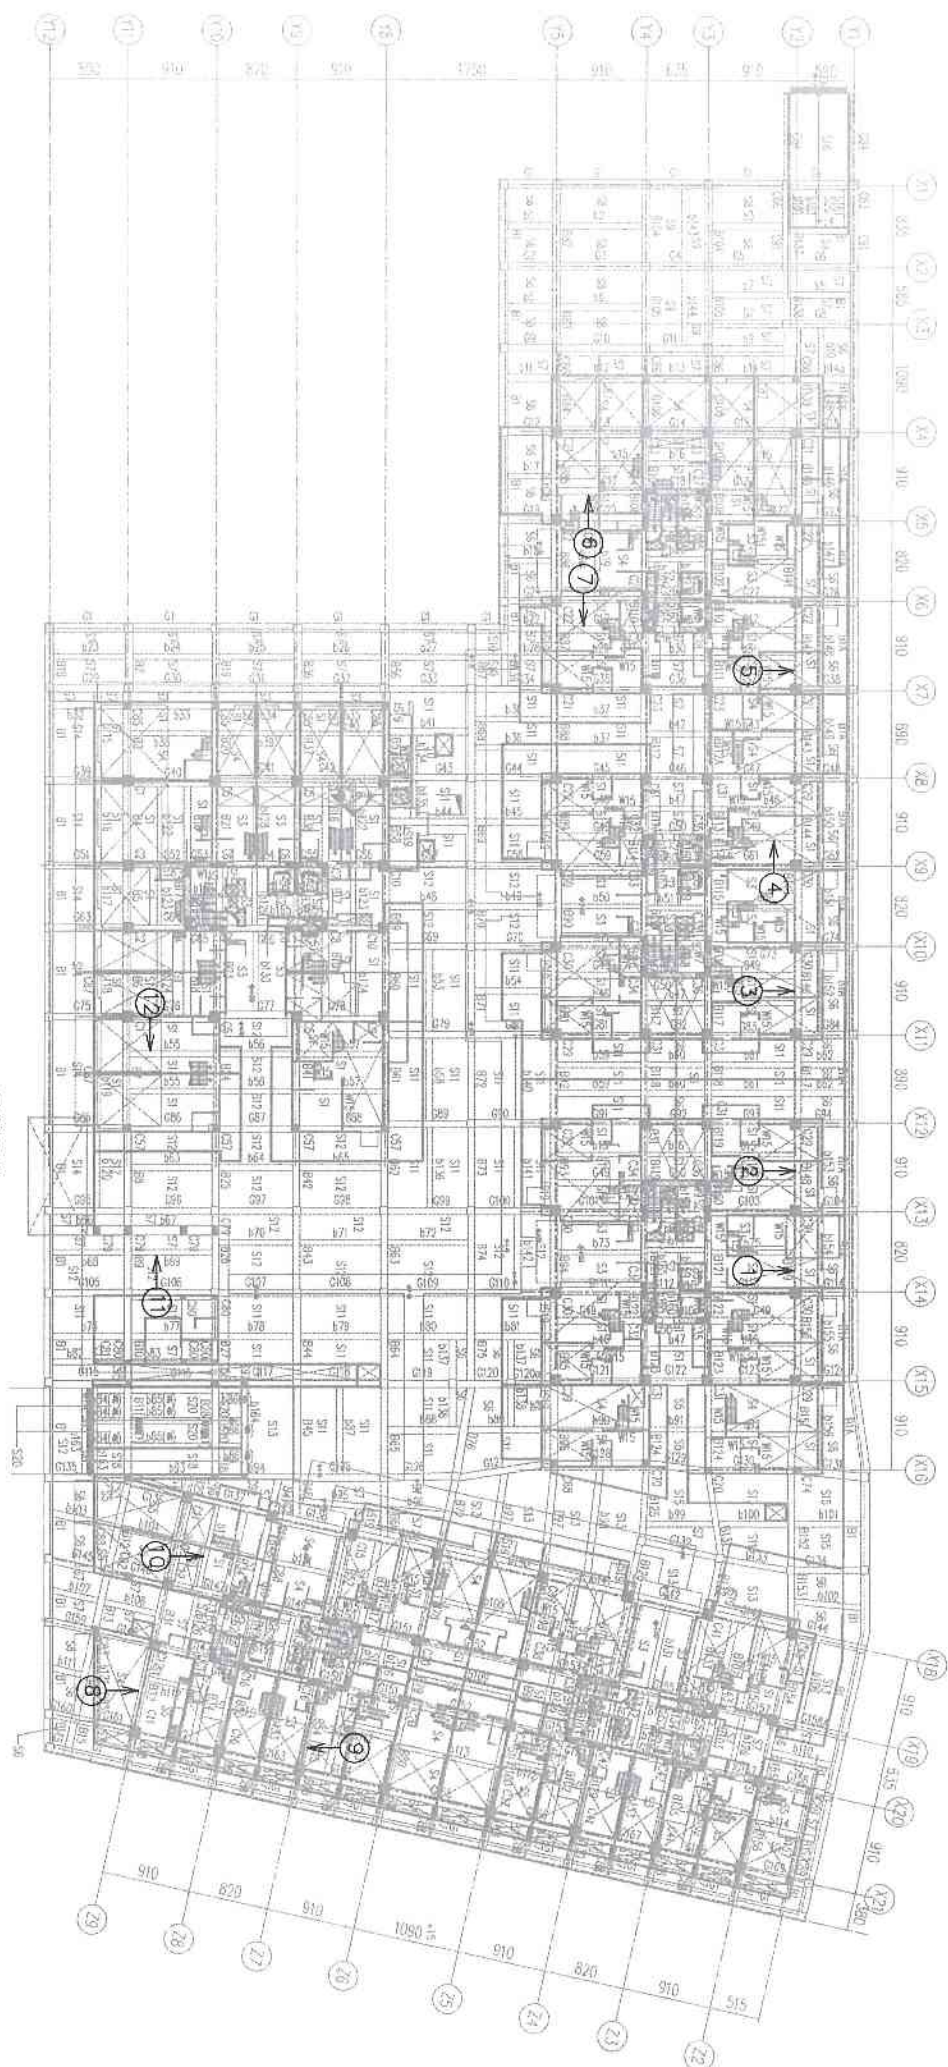
—層結構平面圖

浮洲合宜住宅A2地下室 鑽心取樣點位示意圖

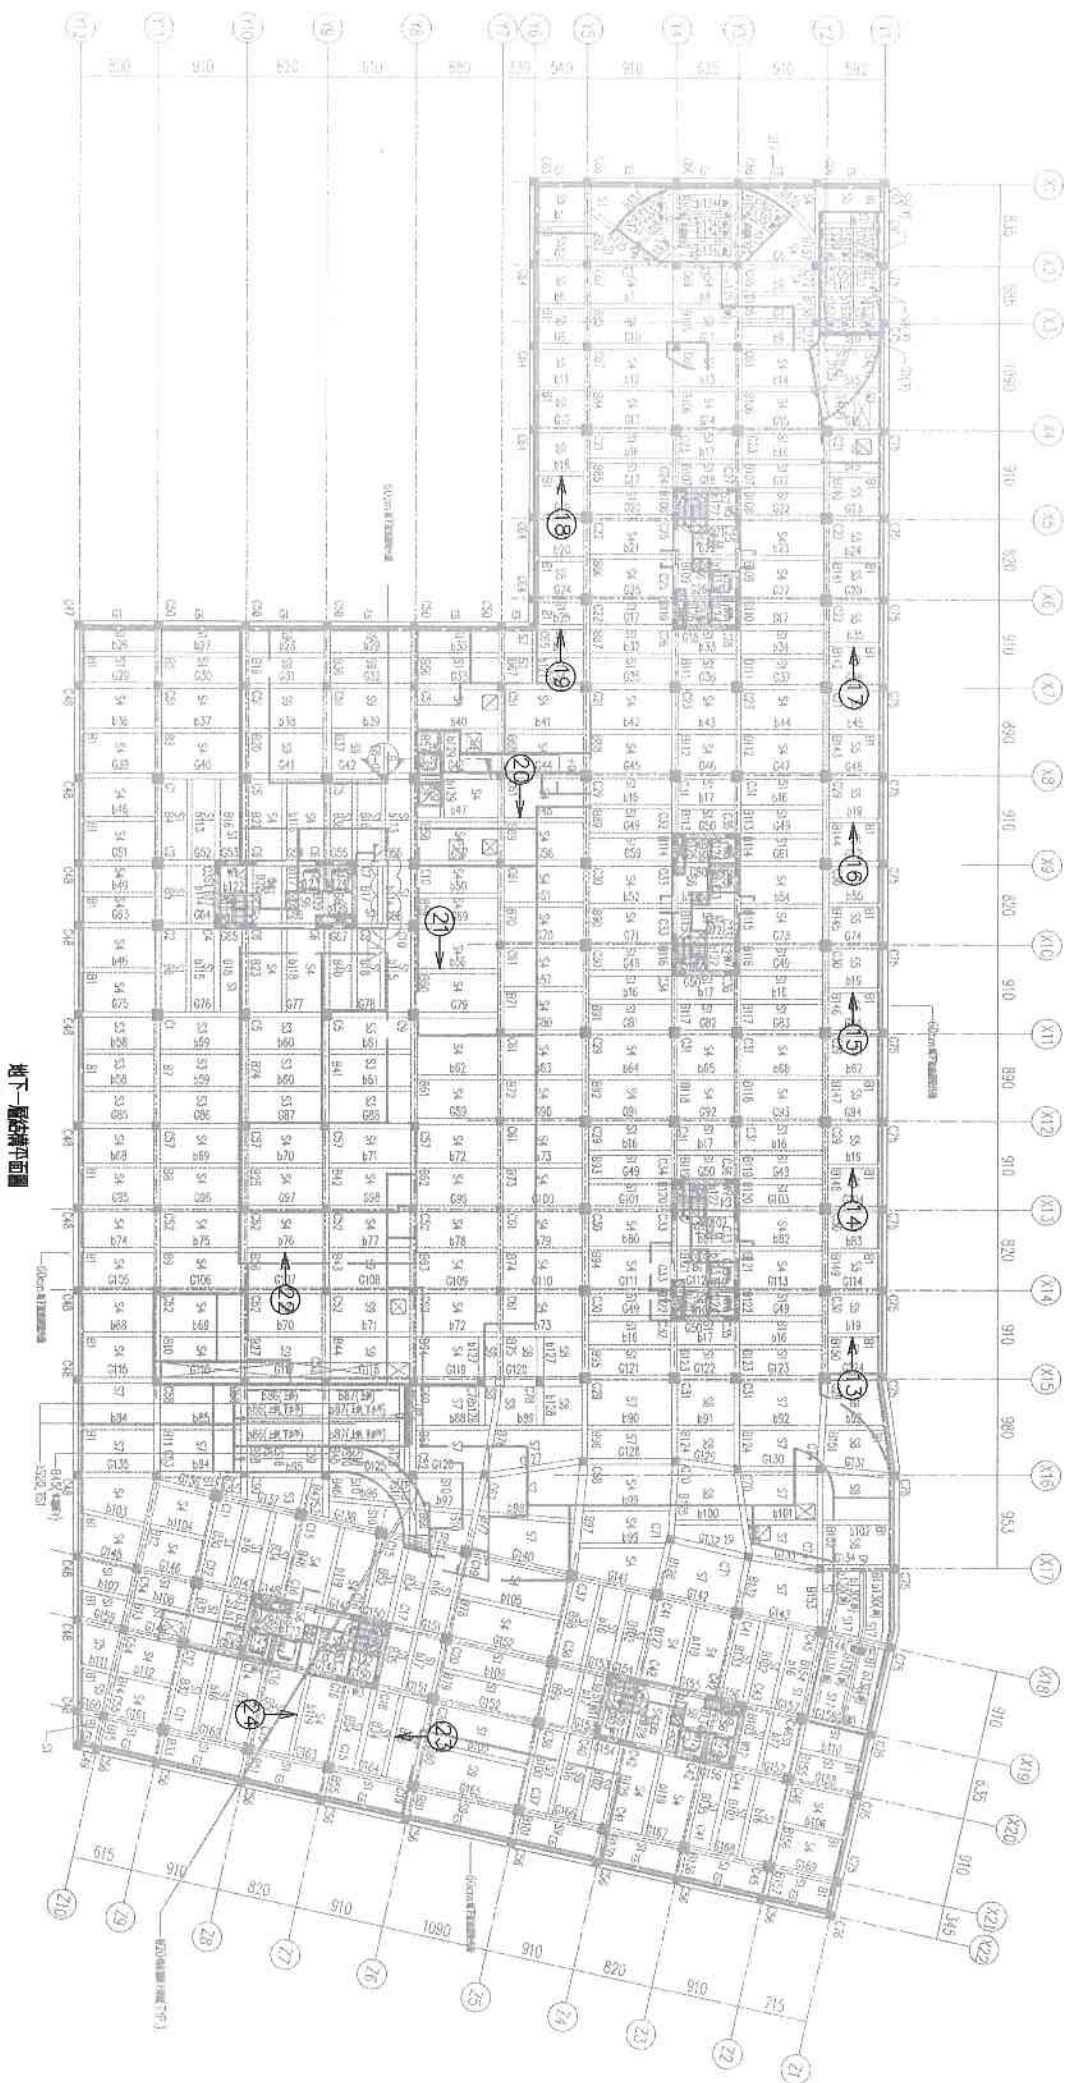
地下室平面图

浮洲合宜住宅B2地下室 鑽心取樣點位示意圖

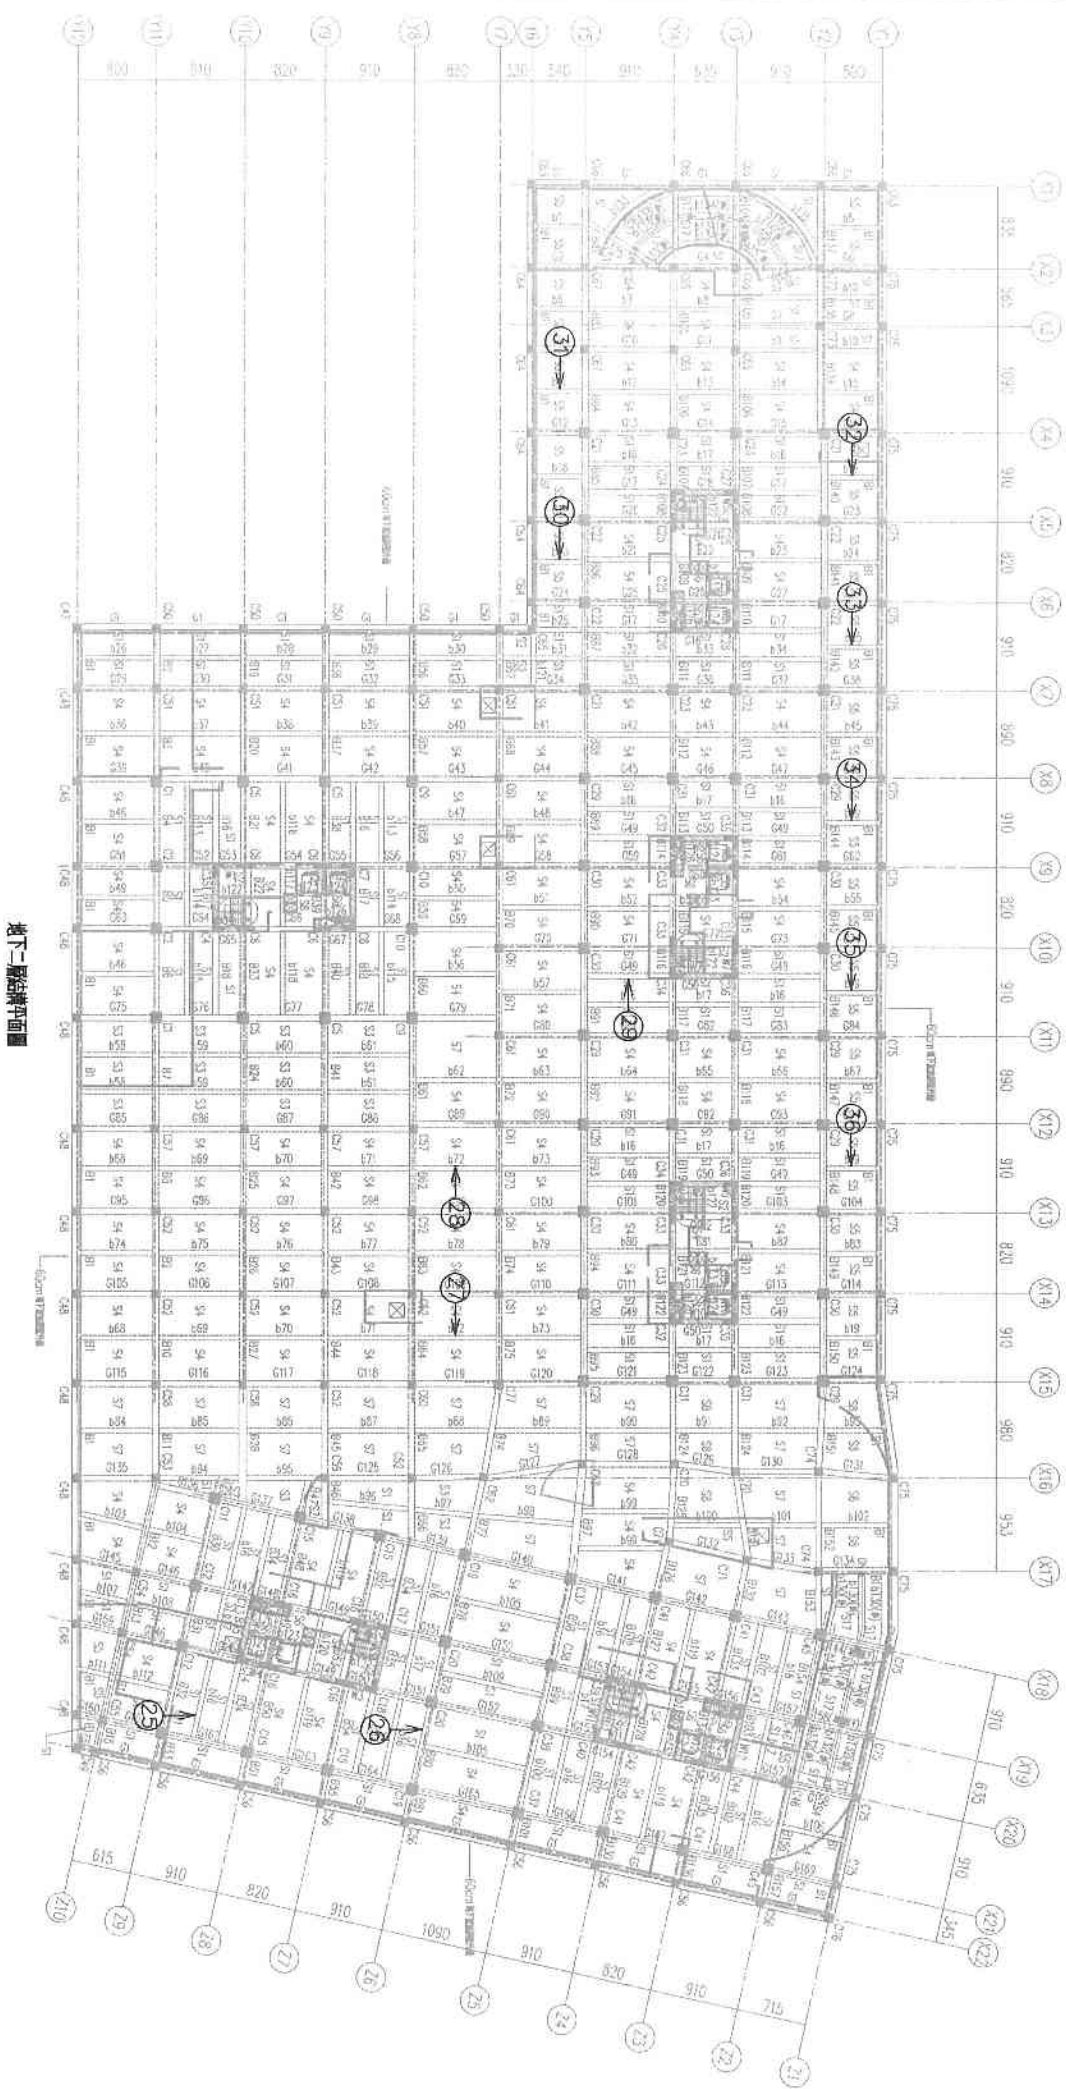
地下室结构平面图

浮洲合宜住宅12地下室 鑽心取樣點位示意图

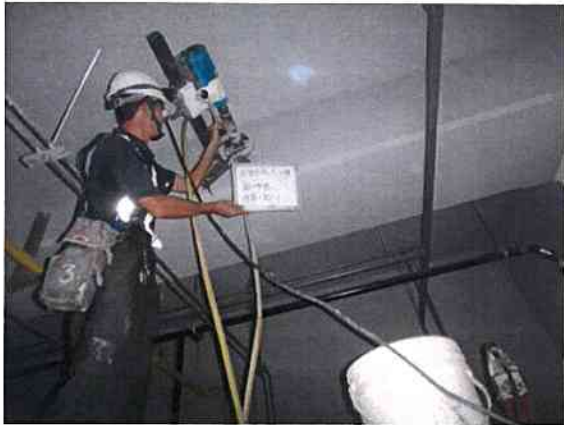
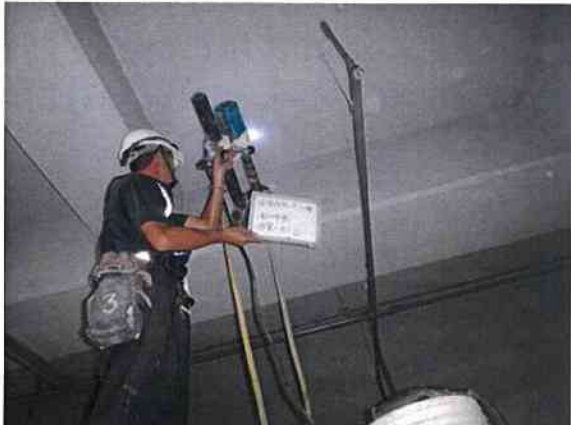
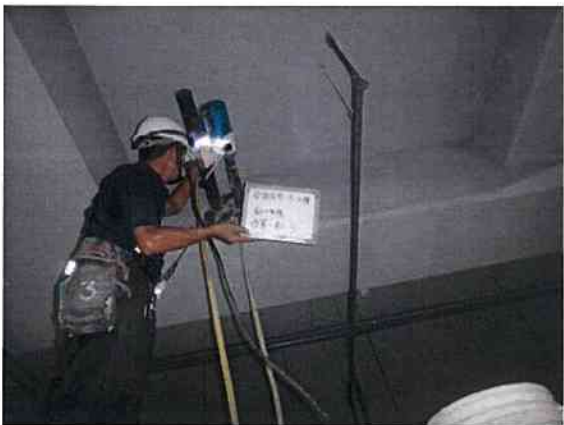
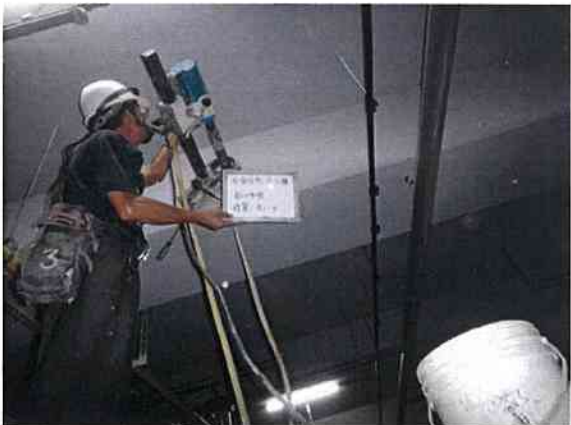
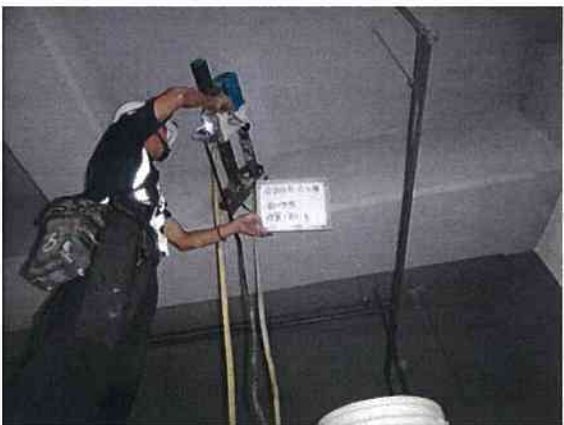
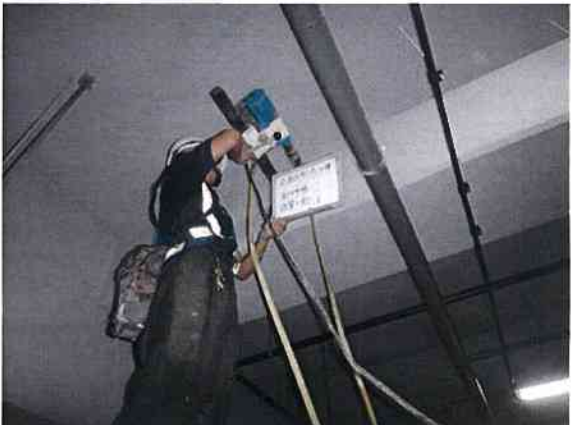
| 編號 | 說明 | 鑽心取樣情形 | 編號 | 說明 | 鑽心取樣情形 |

新北市板橋區浮洲合宜住宅新建工程結構安全鑑定(A2區地下室)

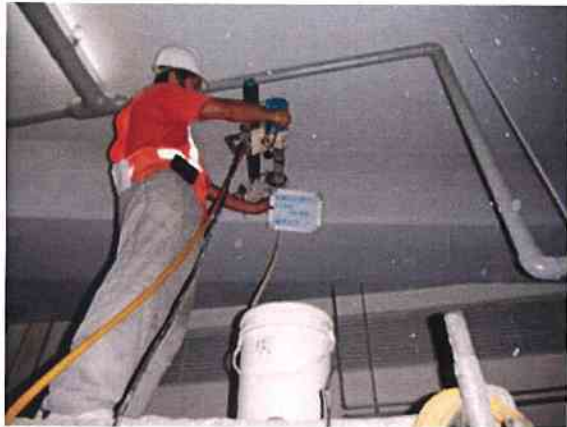
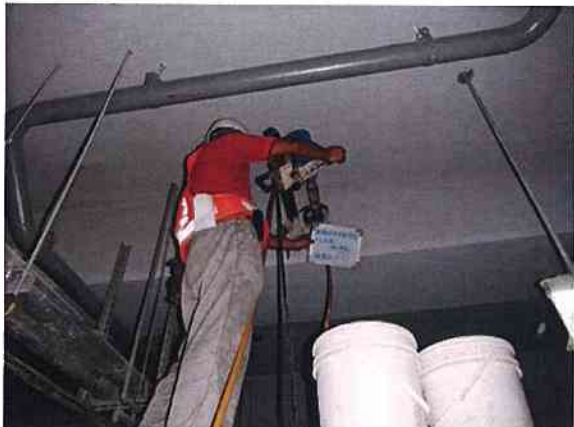
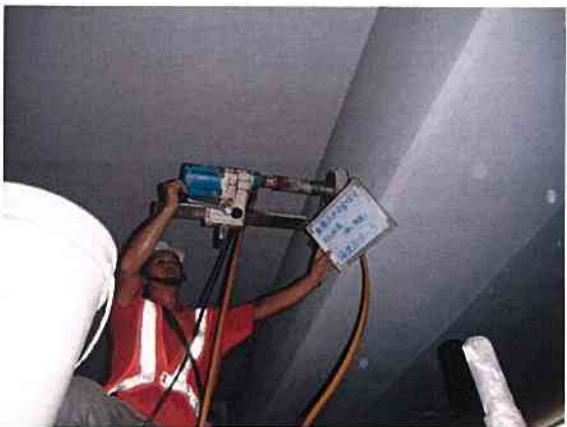
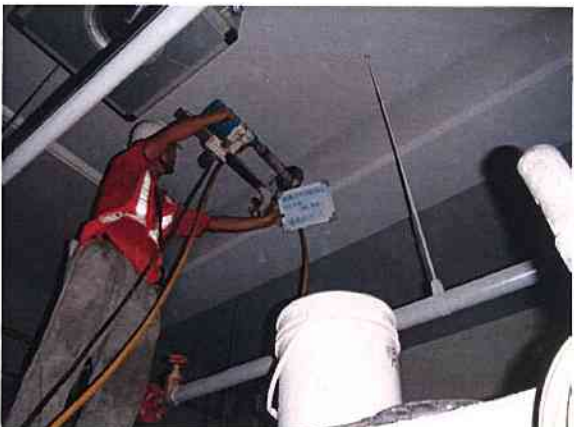
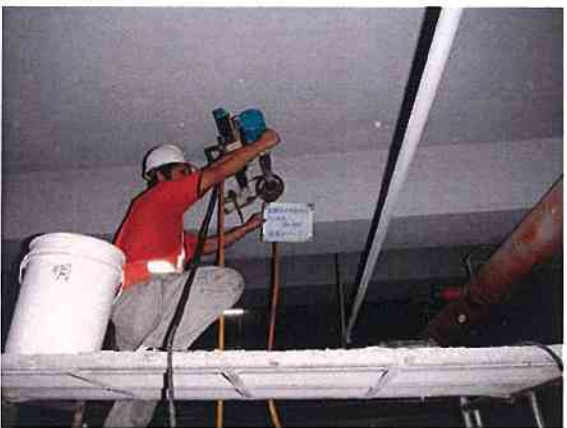
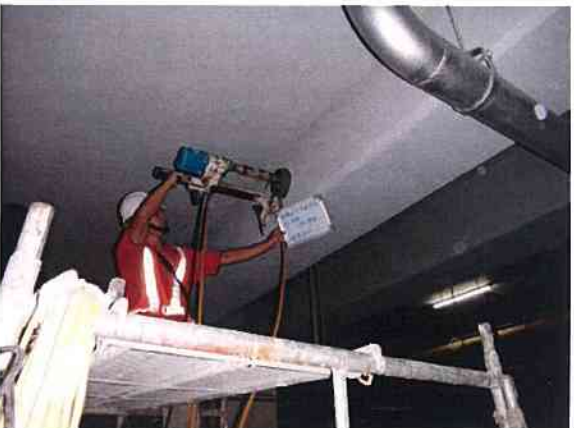
新北市板橋區浮洲合宜住宅新建工程結構安全鑑定(A3 北區地下室)

| 編號 | 說明 | 鑽心取樣情形 | 編號 | 說明 | 鑽心取樣情形 |

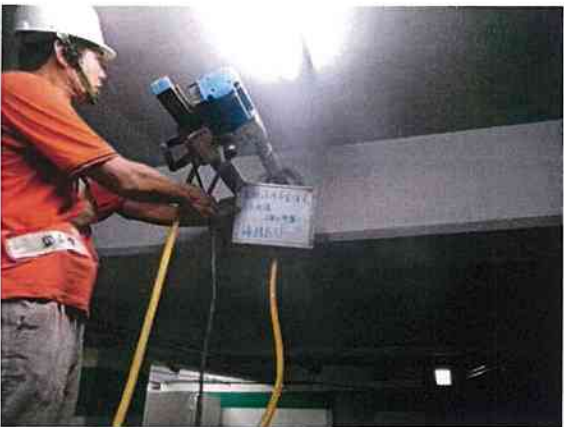
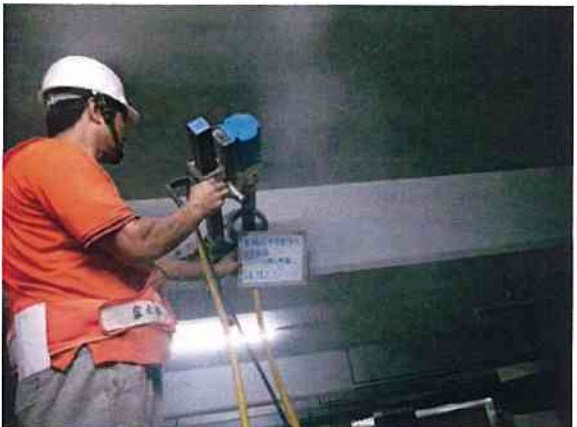
| 編號 | 說明 | 鑽心取樣情形 | 編號 | 說明 | 鑽心取樣情形 |
|---|---|---|---|---|---|
| 33 | | | 34 | | |

| 編號 | 說明 | 鑽心取樣情形 | 編號 | 說明 | 鑽心取樣情形 |
|---|---|---|---|---|---|
| 編號 | 說明 | 鑽心取樣情形 | 編號 | 說明 | 鑽心取樣情形 |

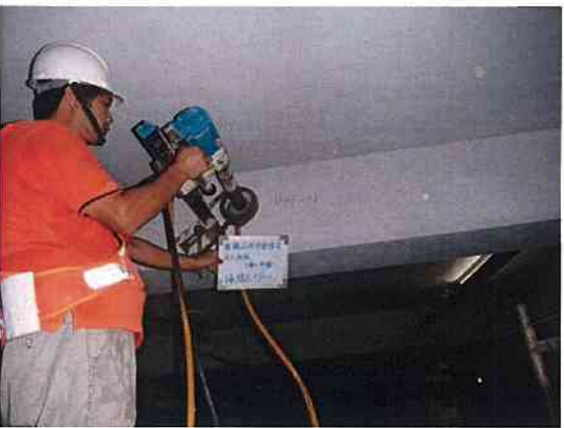
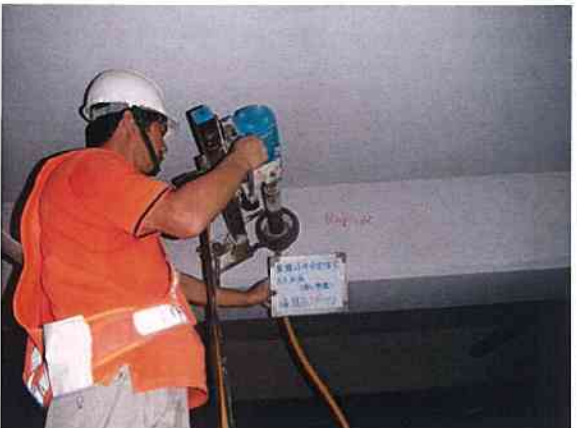
| 編號 | 說明 | 鑽心取樣情形 | 編號 | 說明 | 鑽心取樣情形 |
|---|---|---|---|---|---|
| 35 | | | 36 | | |

| 編號 | 說明 | 鑽心取樣情形 | 編號 | 說明 | 鑽心取樣情形 |
|---|---|---|---|---|---|
| 編號 | 說明 | 鑽心取樣情形 | 編號 | 說明 | 鑽心取樣情形 |

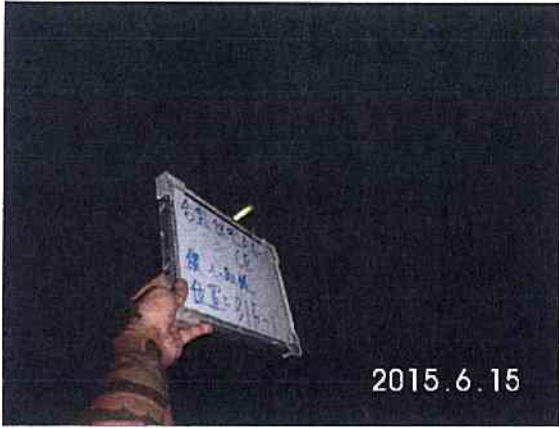
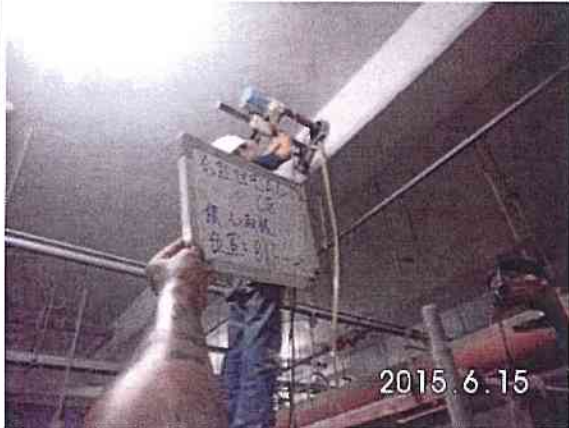
| 編號 | 說明 | 鑽心取樣情形 | 編號 | 說明 | 鑽心取樣情形 |
|---|---|---|---|---|---|
| 1 | | | 2 | | |

| 編號 | 說明 | 鑽心取樣情形 | 編號 | 說明 | 鑽心取樣情形 |

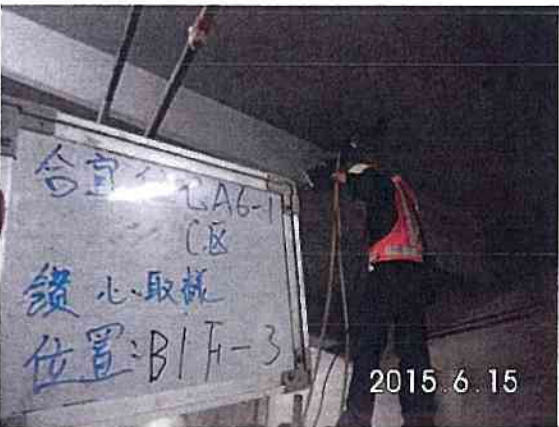
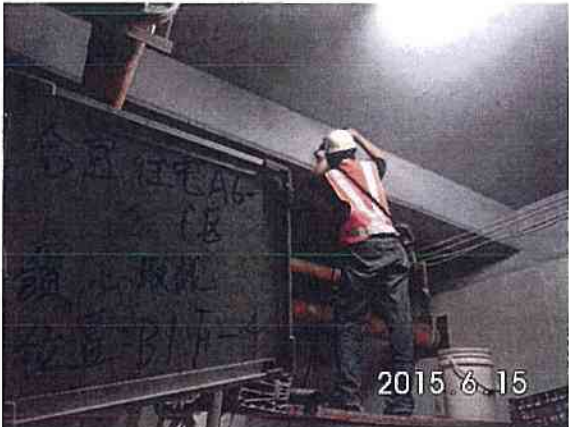
| 編號 | 說明 | 鑽心取樣情形 | 編號 | 說明 | 鑽心取樣情形 |
|---|---|---|---|---|---|
| 3 | | | 4 | | |

| 編號 | 說明 | 鑽心取樣情形 | 編號 | 說明 | 鑽心取樣情形 |
|---|---|---|---|---|---|
| 編號 | 說明 | 鑽心取樣情形 | 編號 | 說明 | 鑽心取樣情形 |

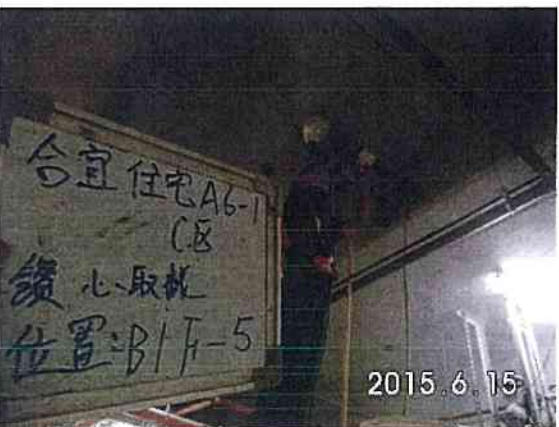
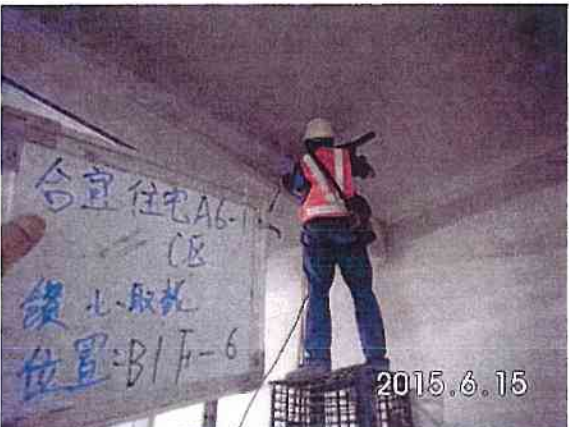
| 編號 | 說明 | 鑽心取樣情形 | 編號 | 說明 | 鑽心取樣情形 |
|---|---|---|---|---|---|
| 5 | | | 6 | | |

| 編號 | 說明 | 鑽心取樣情形 | 編號 | 說明 | 鑽心取樣情形 |
|---|---|---|---|---|---|
| 編號 | 說明 | 鑽心取樣情形 | 編號 | 說明 | 鑽心取樣情形 |

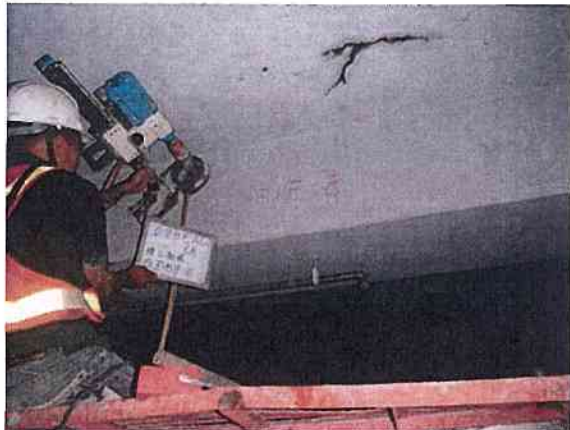
| 編號 | 說明 | 鑽心取樣情形 | 編號 | 說明 | 鑽心取樣情形 |
|---|---|---|---|---|---|
| 7 | | | 8 | | |

| 編號 | 說明 | 鑽心取樣情形 | 編號 | 說明 | 鑽心取樣情形 |

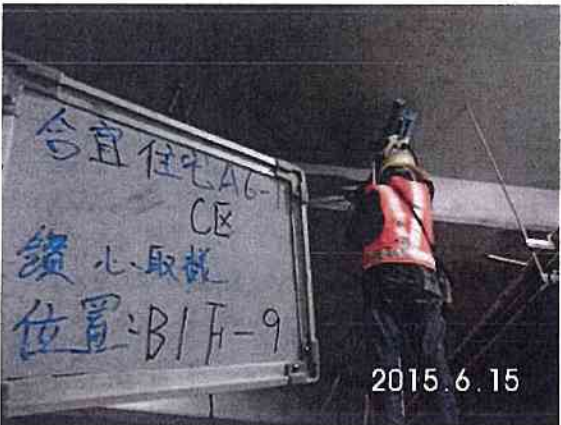
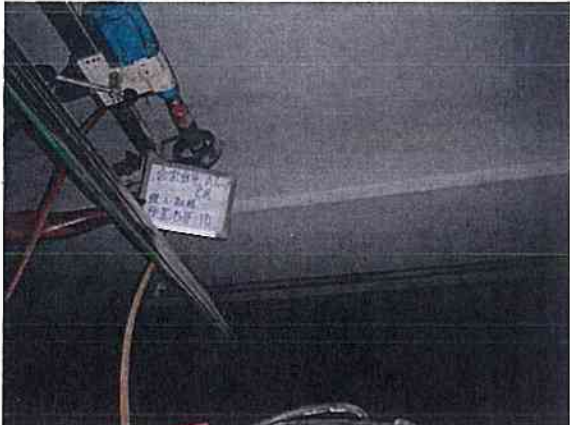
| 編號 | 說明 | 鑽心取樣情形 | 編號 | 說明 | 鑽心取樣情形 |
|---|---|---|---|---|---|
| 9 | | | 10 | | |

| 編號 | 說明 | 鑽心取樣情形 | 編號 | 說明 | 鑽心取樣情形 |
|---|---|---|---|---|---|
| 編號 | 說明 | 鑽心取樣情形 | 編號 | 說明 | 鑽心取樣情形 |

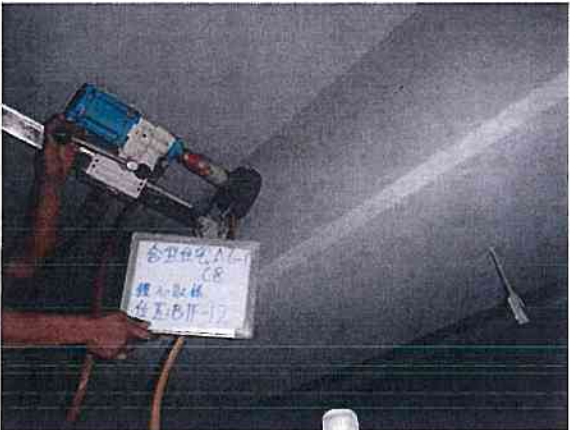
| 編號 | 說明 | 鑽心取樣情形 | 編號 | 說明 | 鑽心取樣情形 |
|---|---|---|---|---|---|
| 11 | | | 12 | | |

| 編號 | 說明 | 鑽心取樣情形 | 編號 | 說明 | 鑽心取樣情形 |
|---|---|---|---|---|---|
| 編號 | 說明 | 鑽心取樣情形 | 編號 | 說明 | 鑽心取樣情形 |

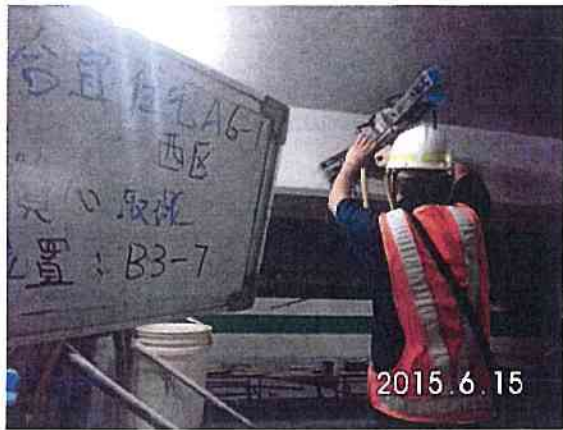
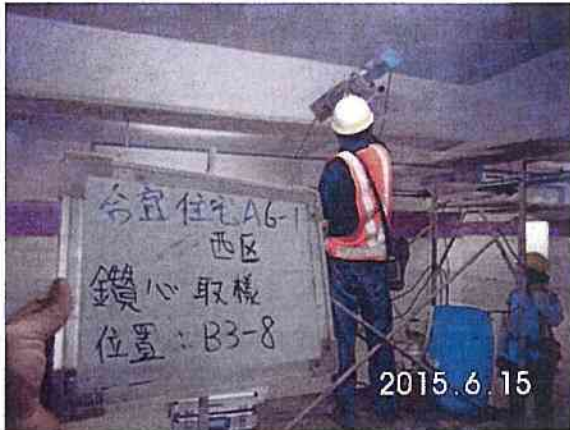
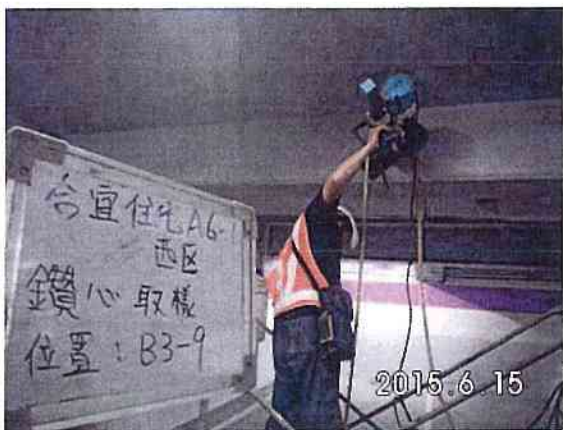
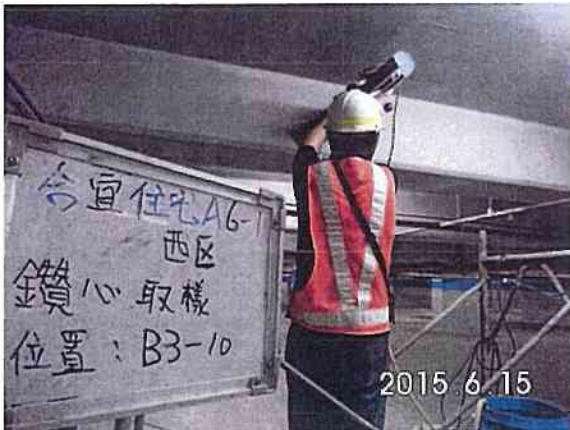
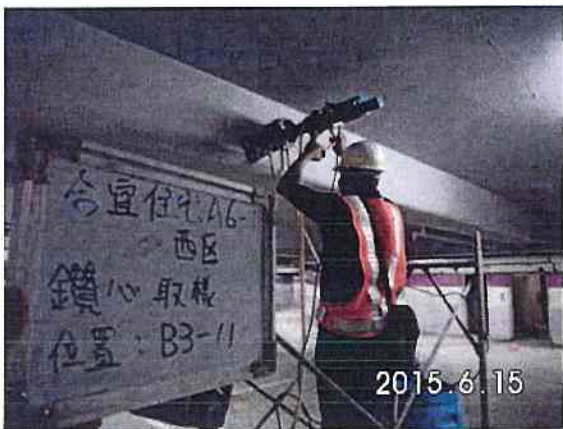
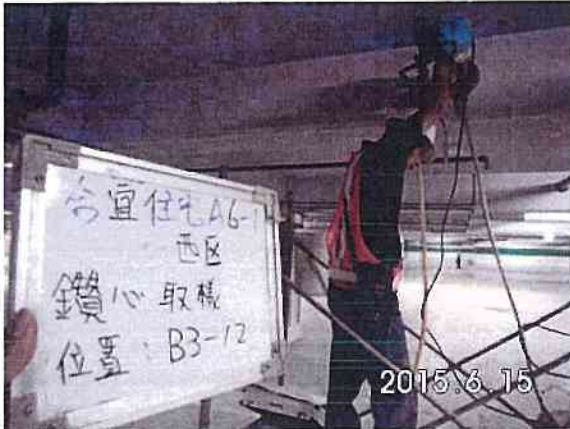
| 編號 | 說明 | 鑽心取樣情形 | 編號 | 說明 | 鑽心取樣情形 |

| <p>會勘概述：</p> <ol style="list-style-type: none"> <li>1. 就鑑定標的物結構混凝土進行隨機鑽心取樣後送合格 TAF<sup>實</sup>驗室進行抗壓試驗。(6/15, 16)</li> <li>2. 以鋼筋探測掃描隨機抽樣，確認抽查處之結構體第一排鋼筋佈置、型號、間距等。(6/15, 16)</li> <li>3. 以超音波儀器進行裂縫深度檢測。(6/15, 16)，另B3F地下室下透地雷達探測於6/17進行。</li> <li>4. 以水準儀進行地下室梁底高程測量。(另B3F地坪，6/15, 16)</li> <li>5. 營建署代表：吳佩默</li> <li>6. 壹億建設公司：黃本海</li> <li>7. B1~B3F地下室裂縫等調查於6/17, 19, 20進行。</li> </ol> | | | | |

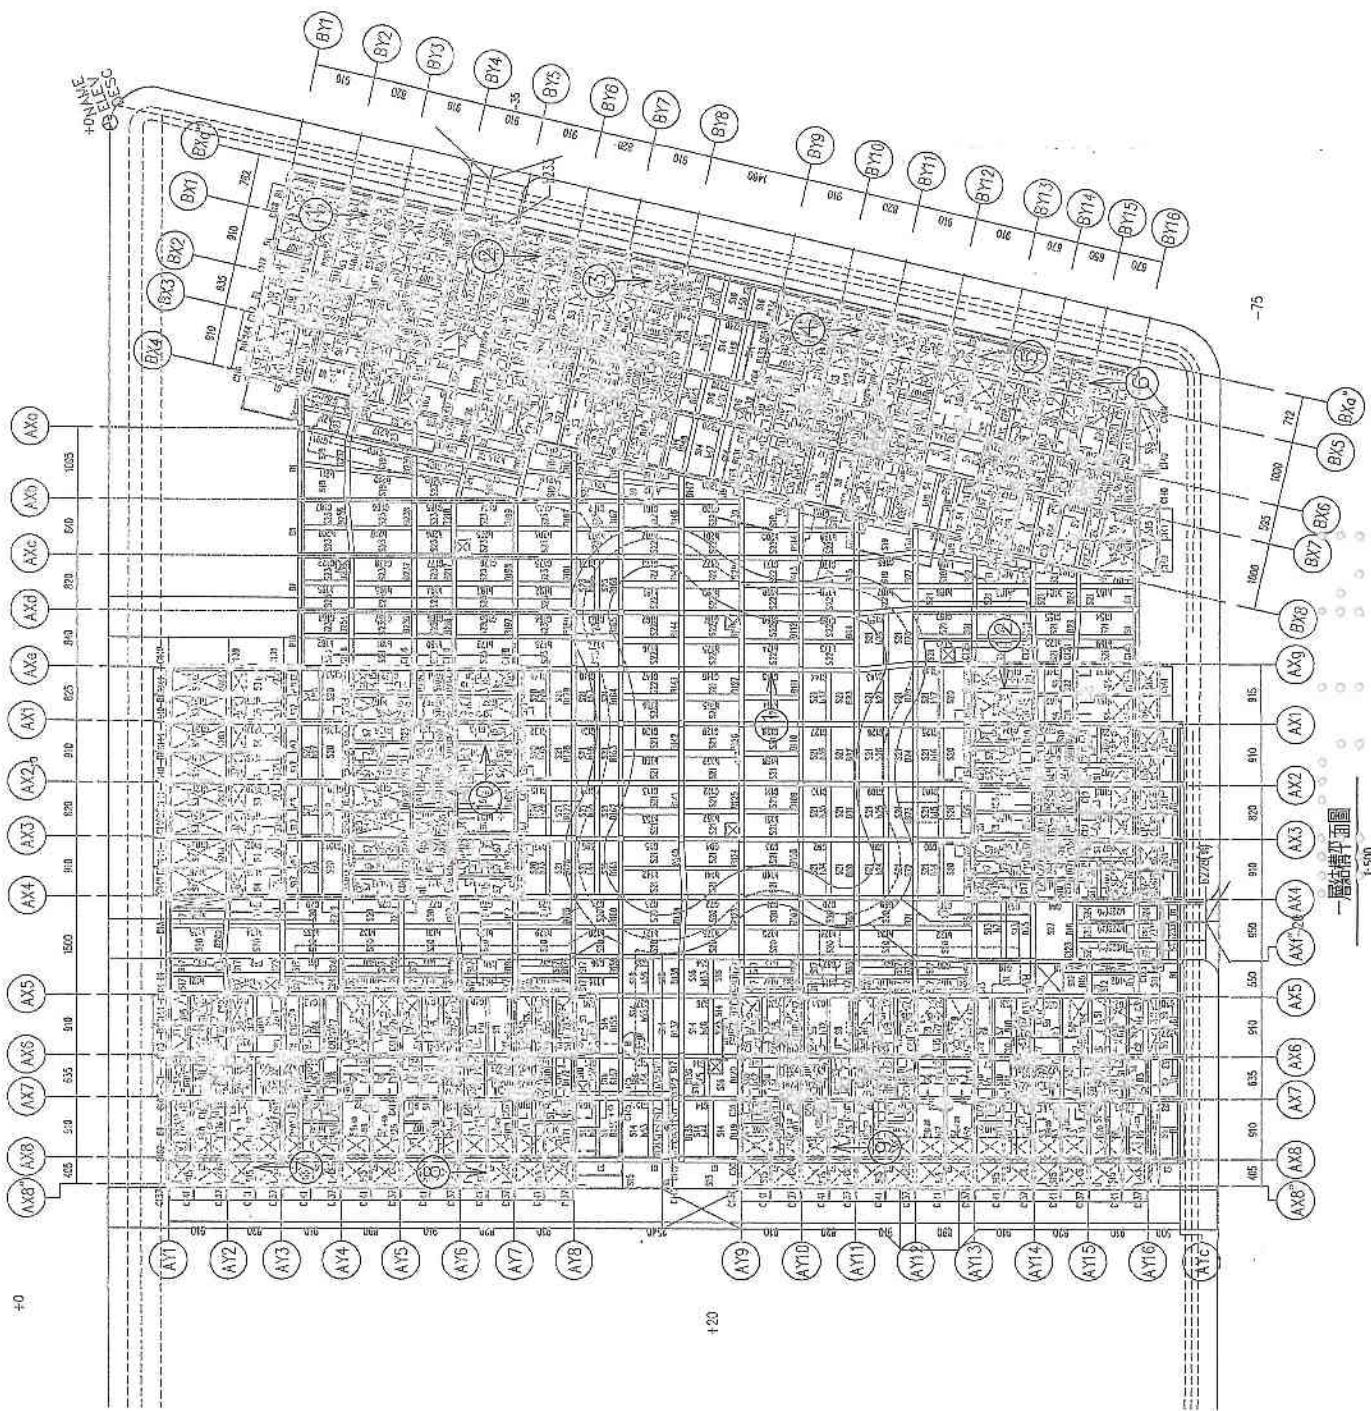
浮洲合宜住宅A6東區地下室 鑽心取樣點位示意圖

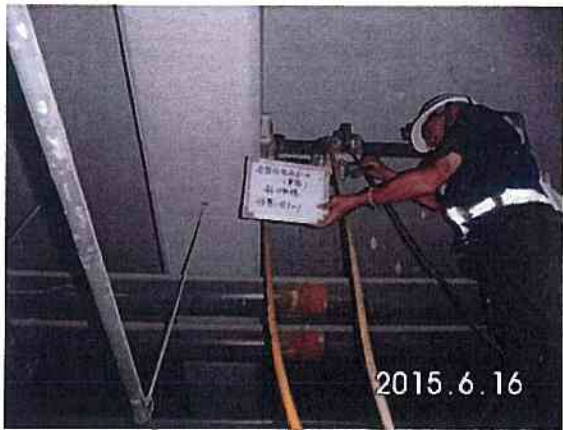
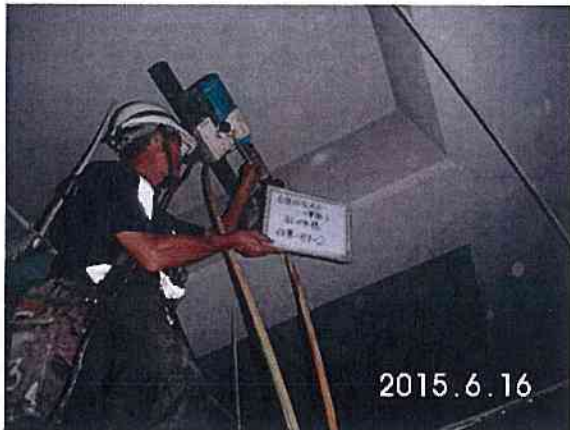
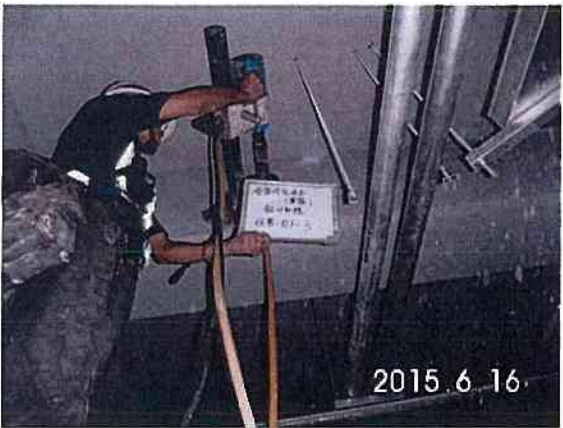
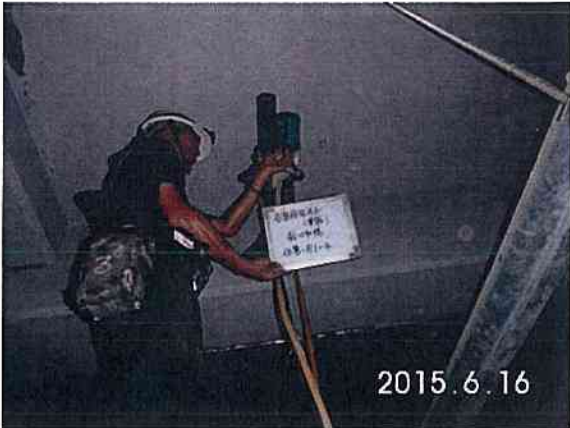
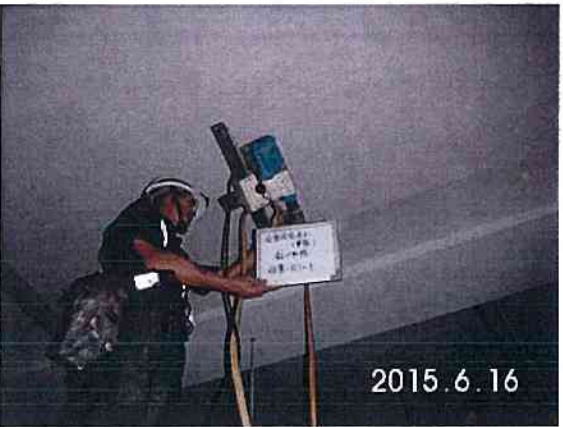
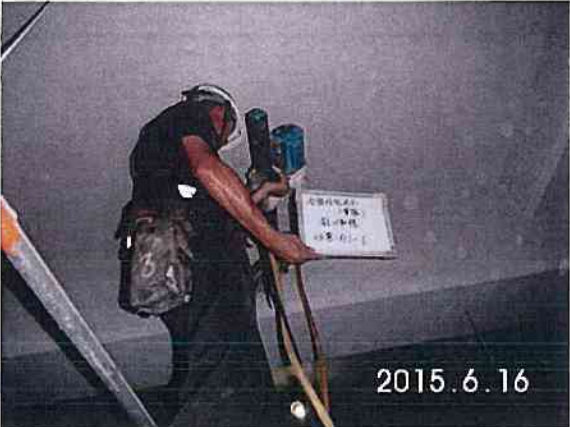
| 編號 | 說明 | 鑽心取樣情形 | 編號 | 說明 | 鑽心取樣情形 |

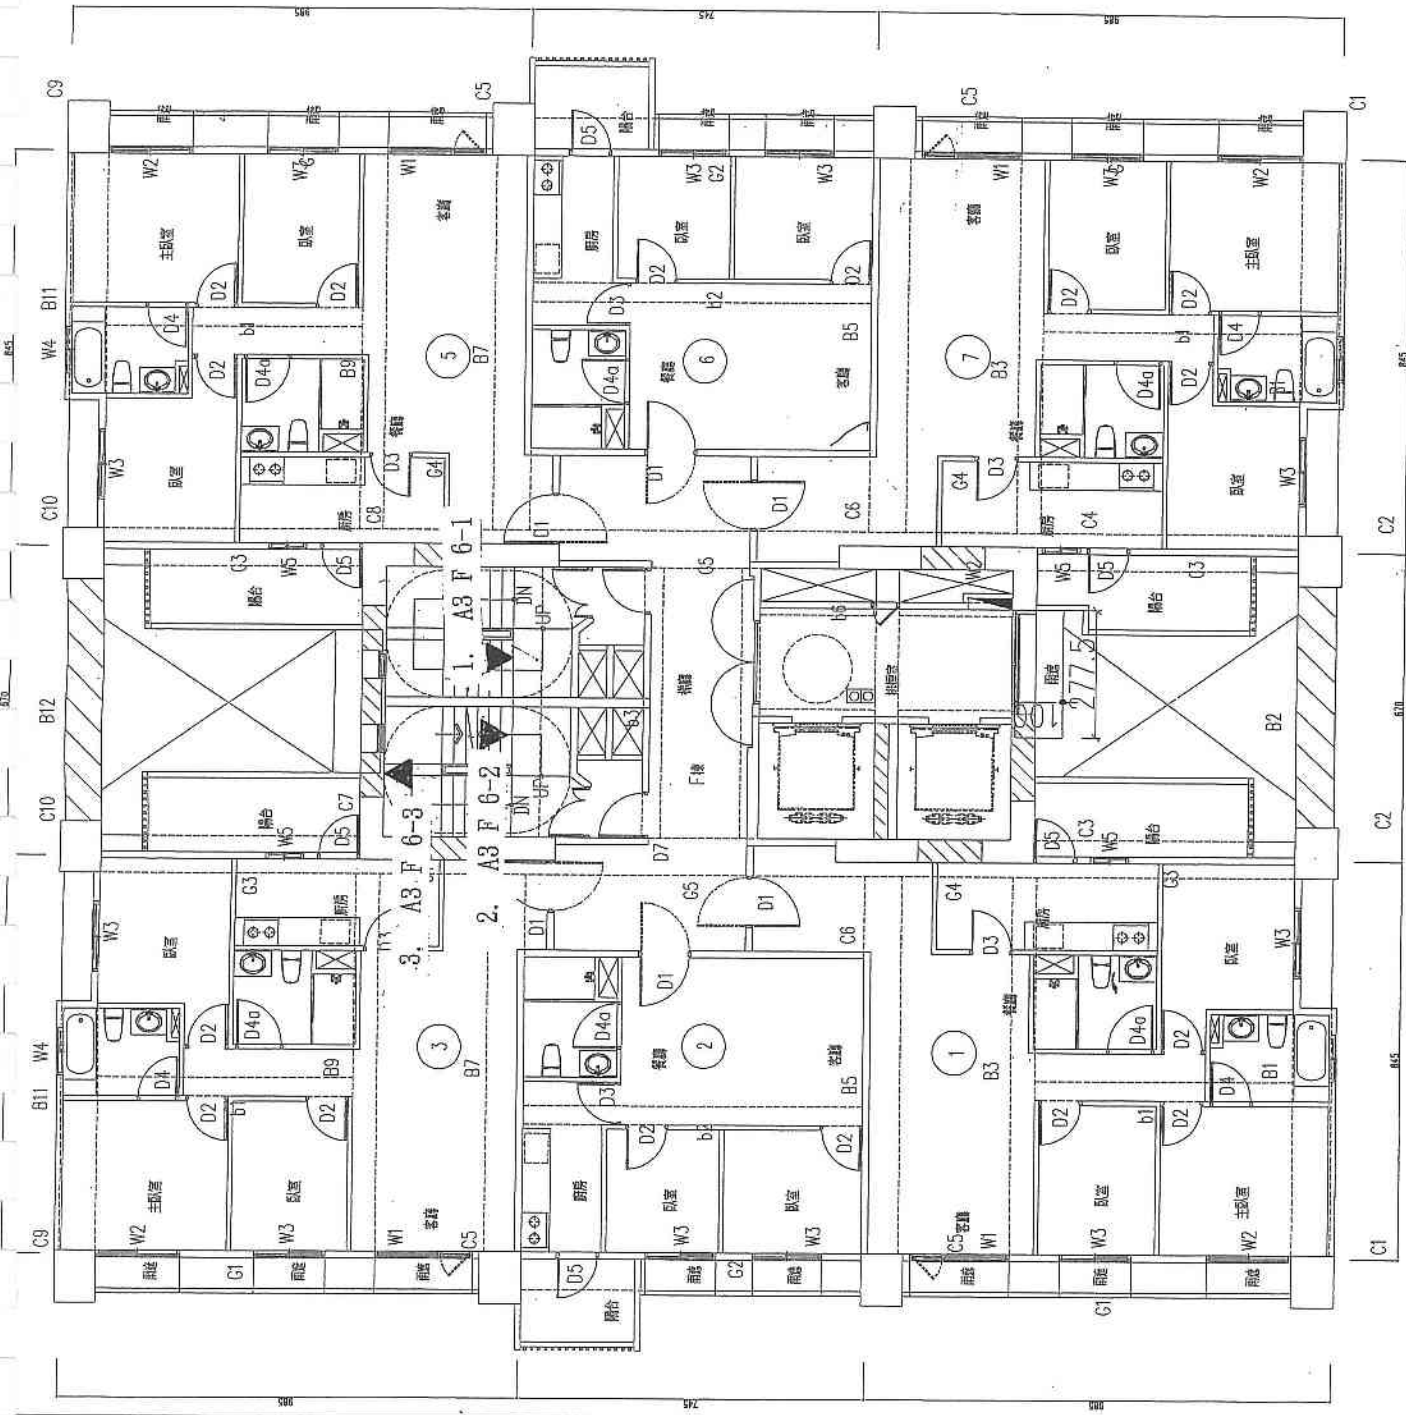
編號 1、2、3  
混凝土鑽心試驗  
取樣位置示意圖

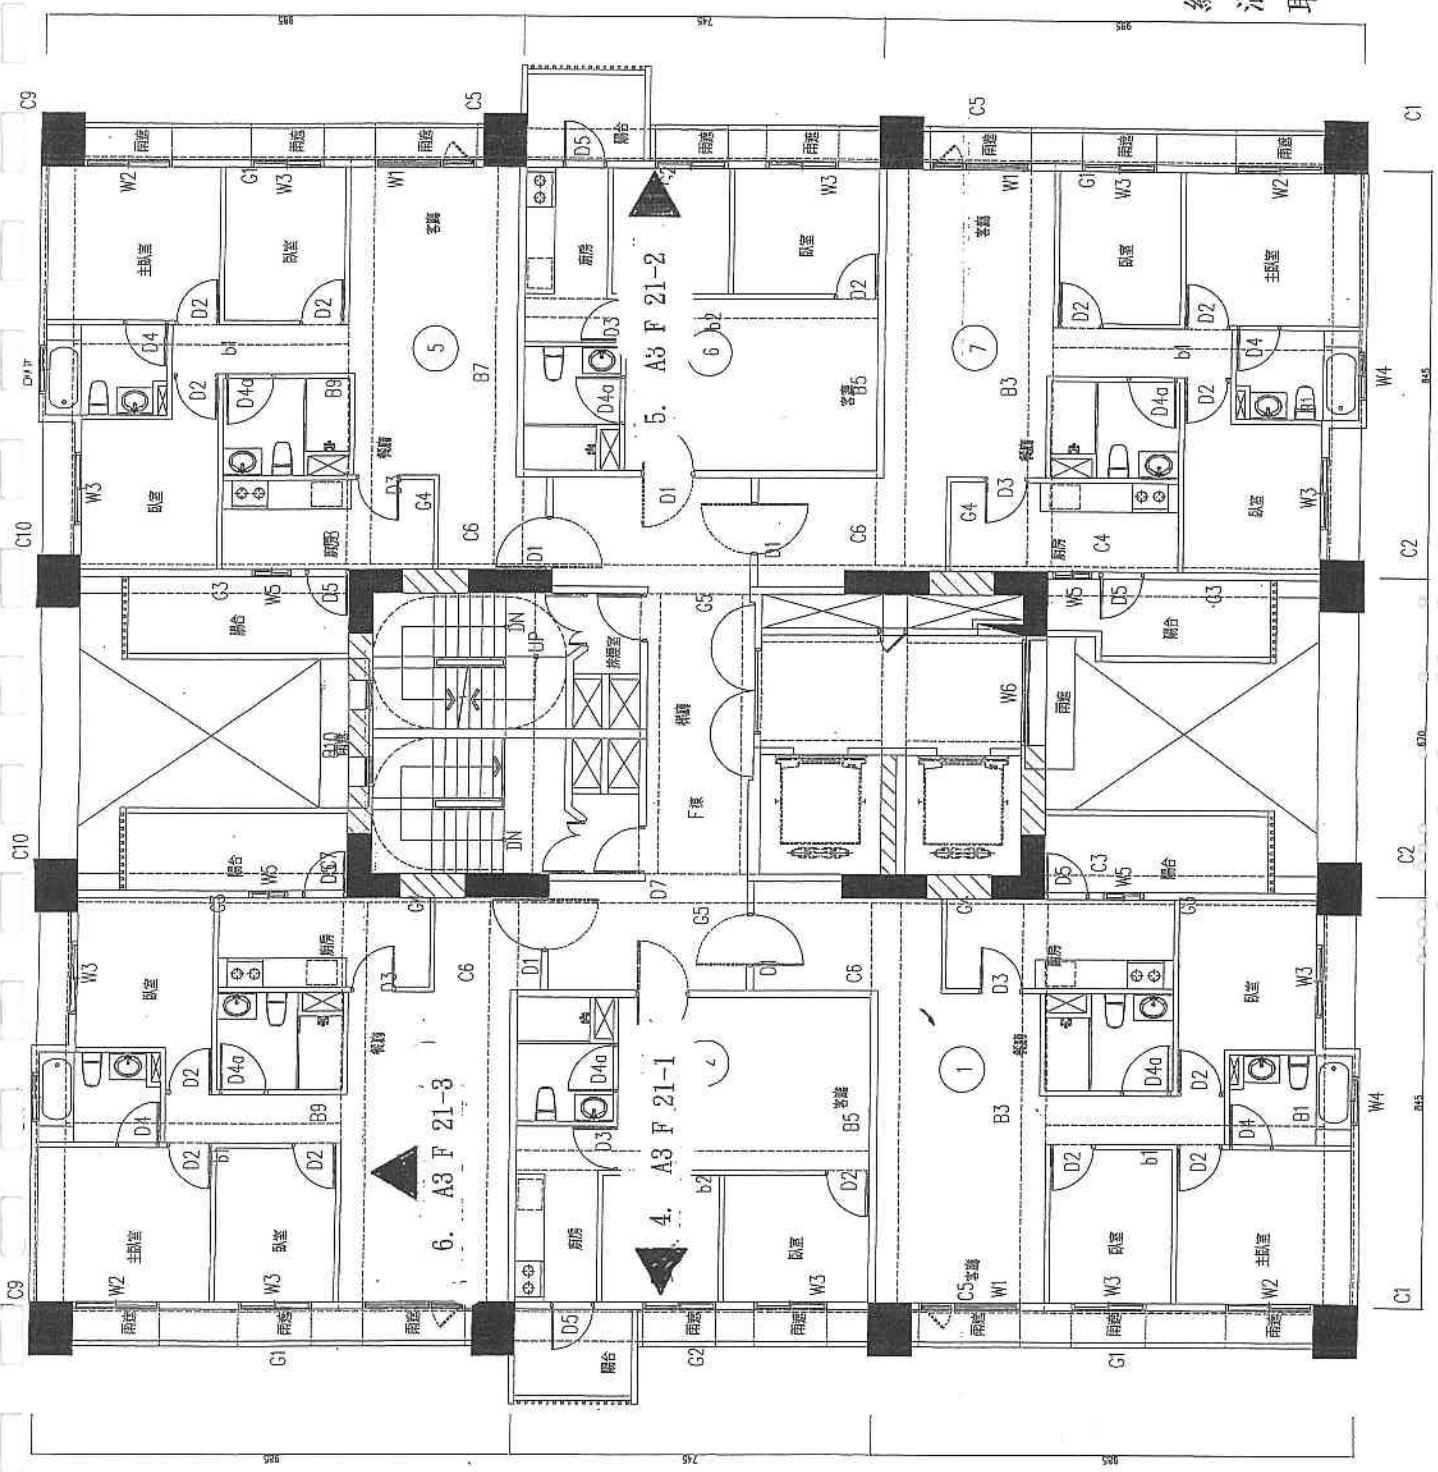
編號 4、5、6  
混凝土鑽心試體  
取樣位置示意圖
