# 社團法人新北市土木技師公會

新北市板橋區浮洲合宜住宅新建工程

結構安全鑑定報告書

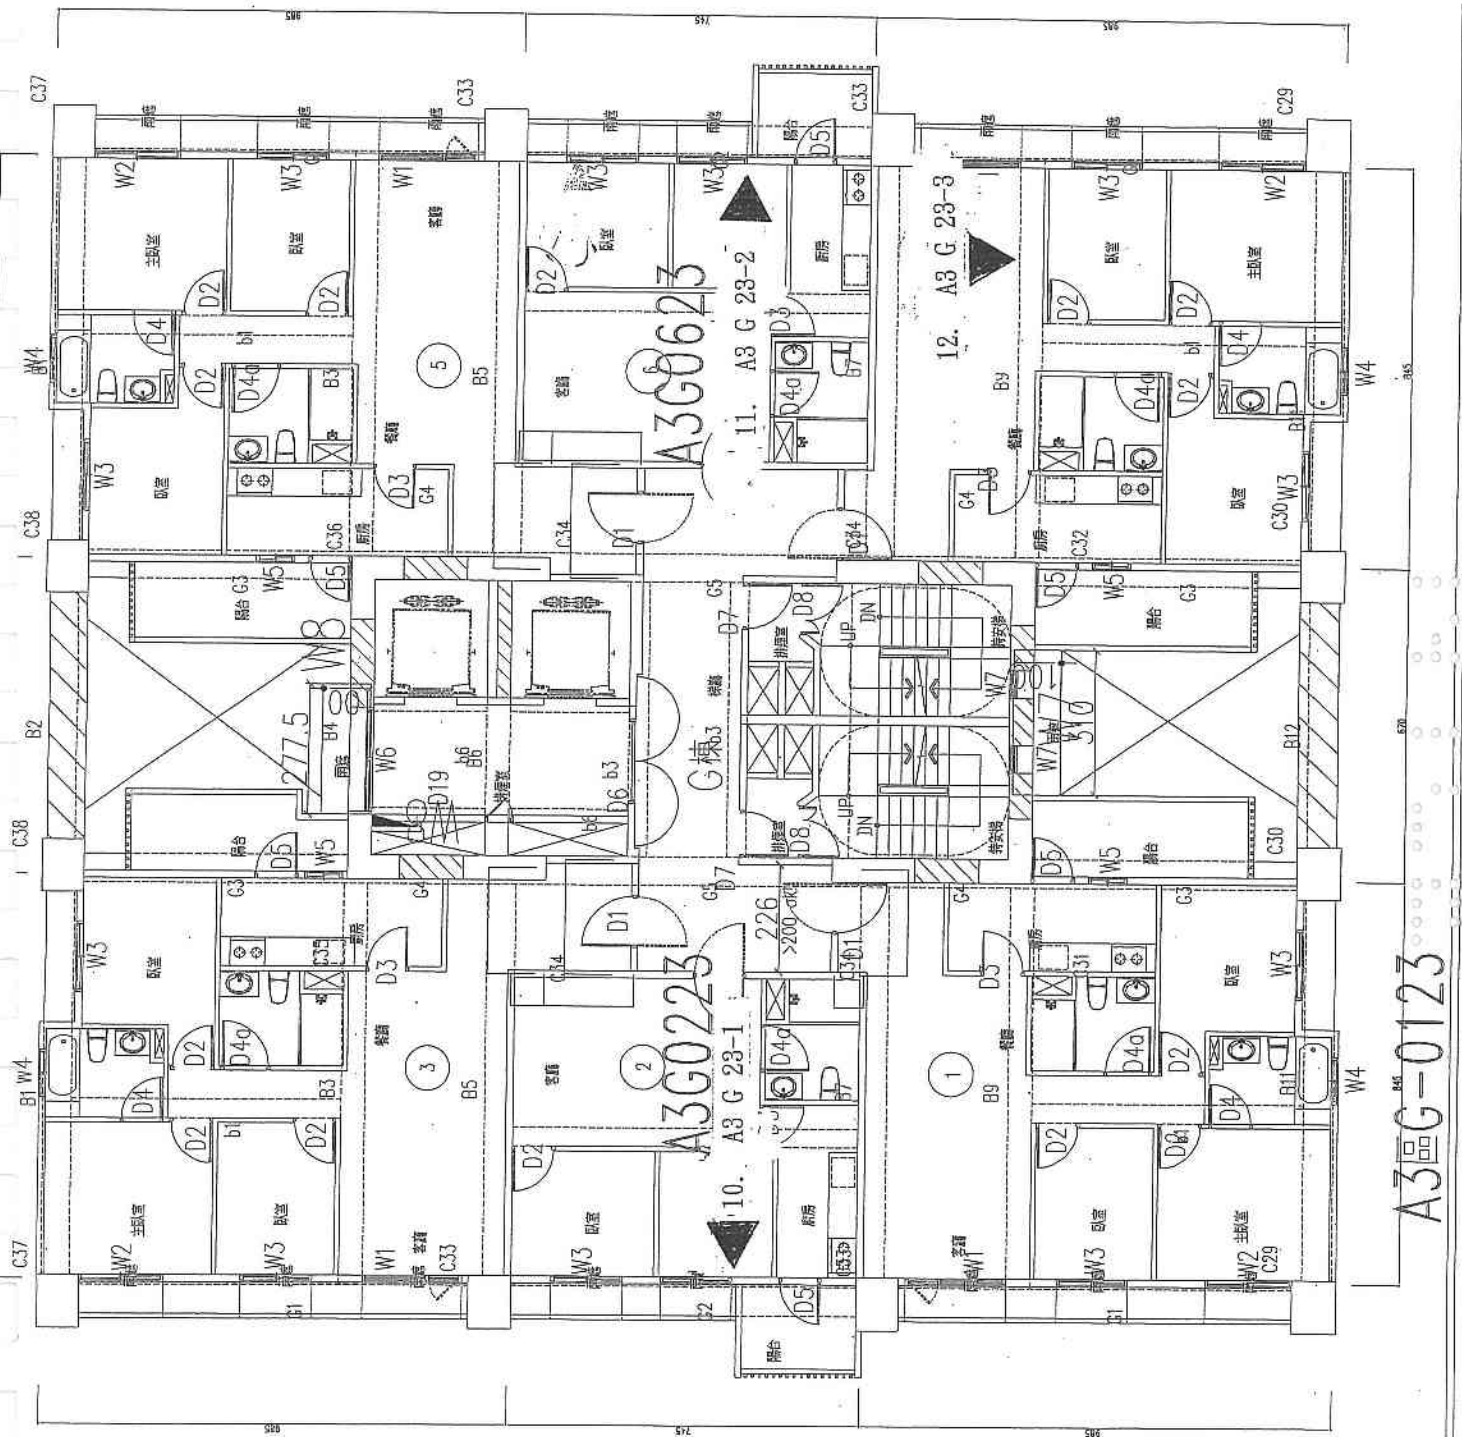
編號 10、11、12  
 混凝土鑽心試體  
 取樣位置示意圖

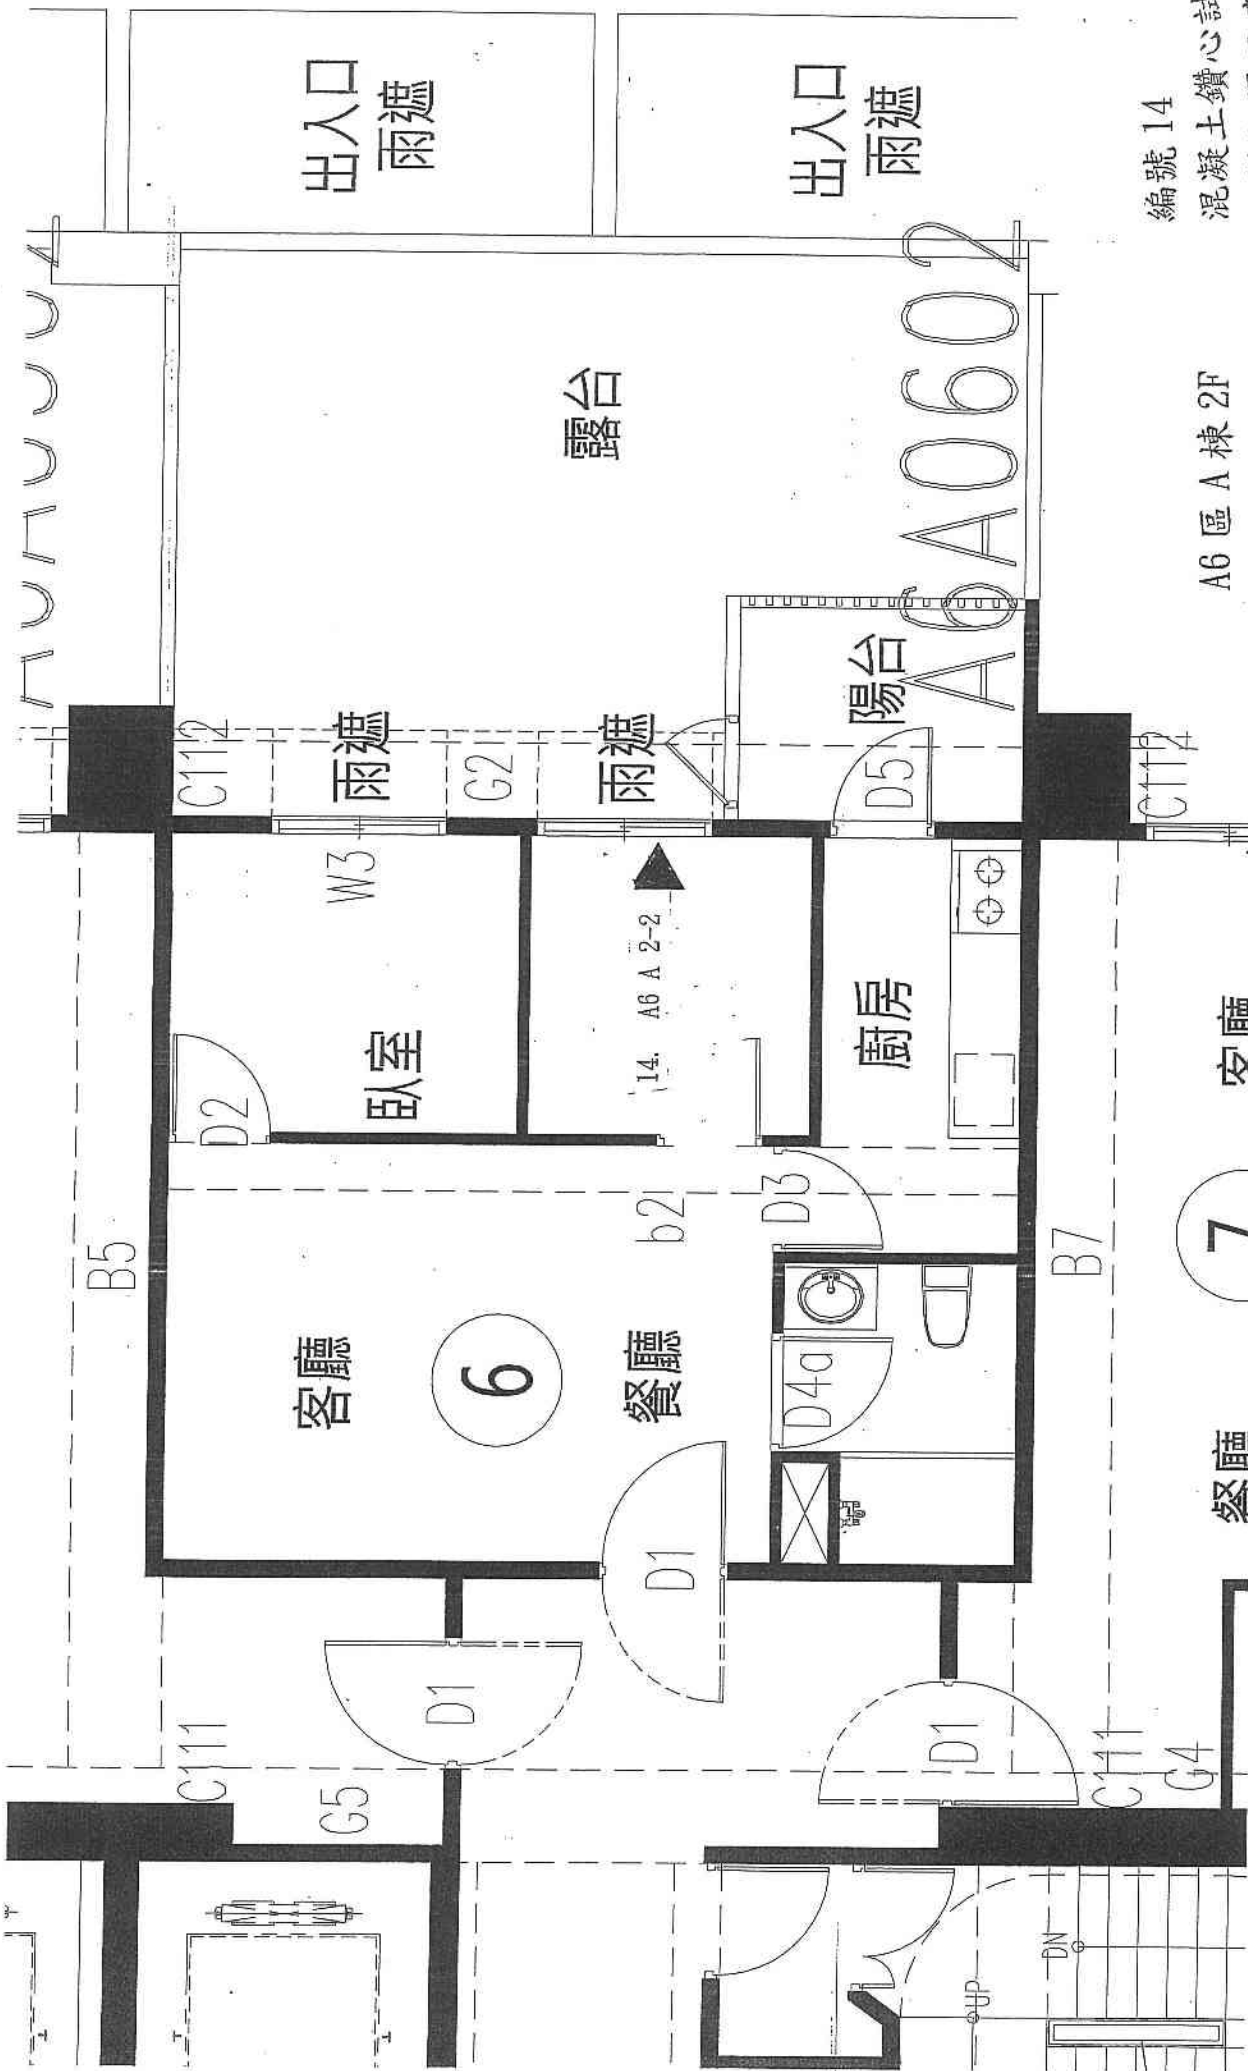
編號 14  
 混凝土鑽心試體  
 取樣位置示意圖

A6 區 A 棟 2F

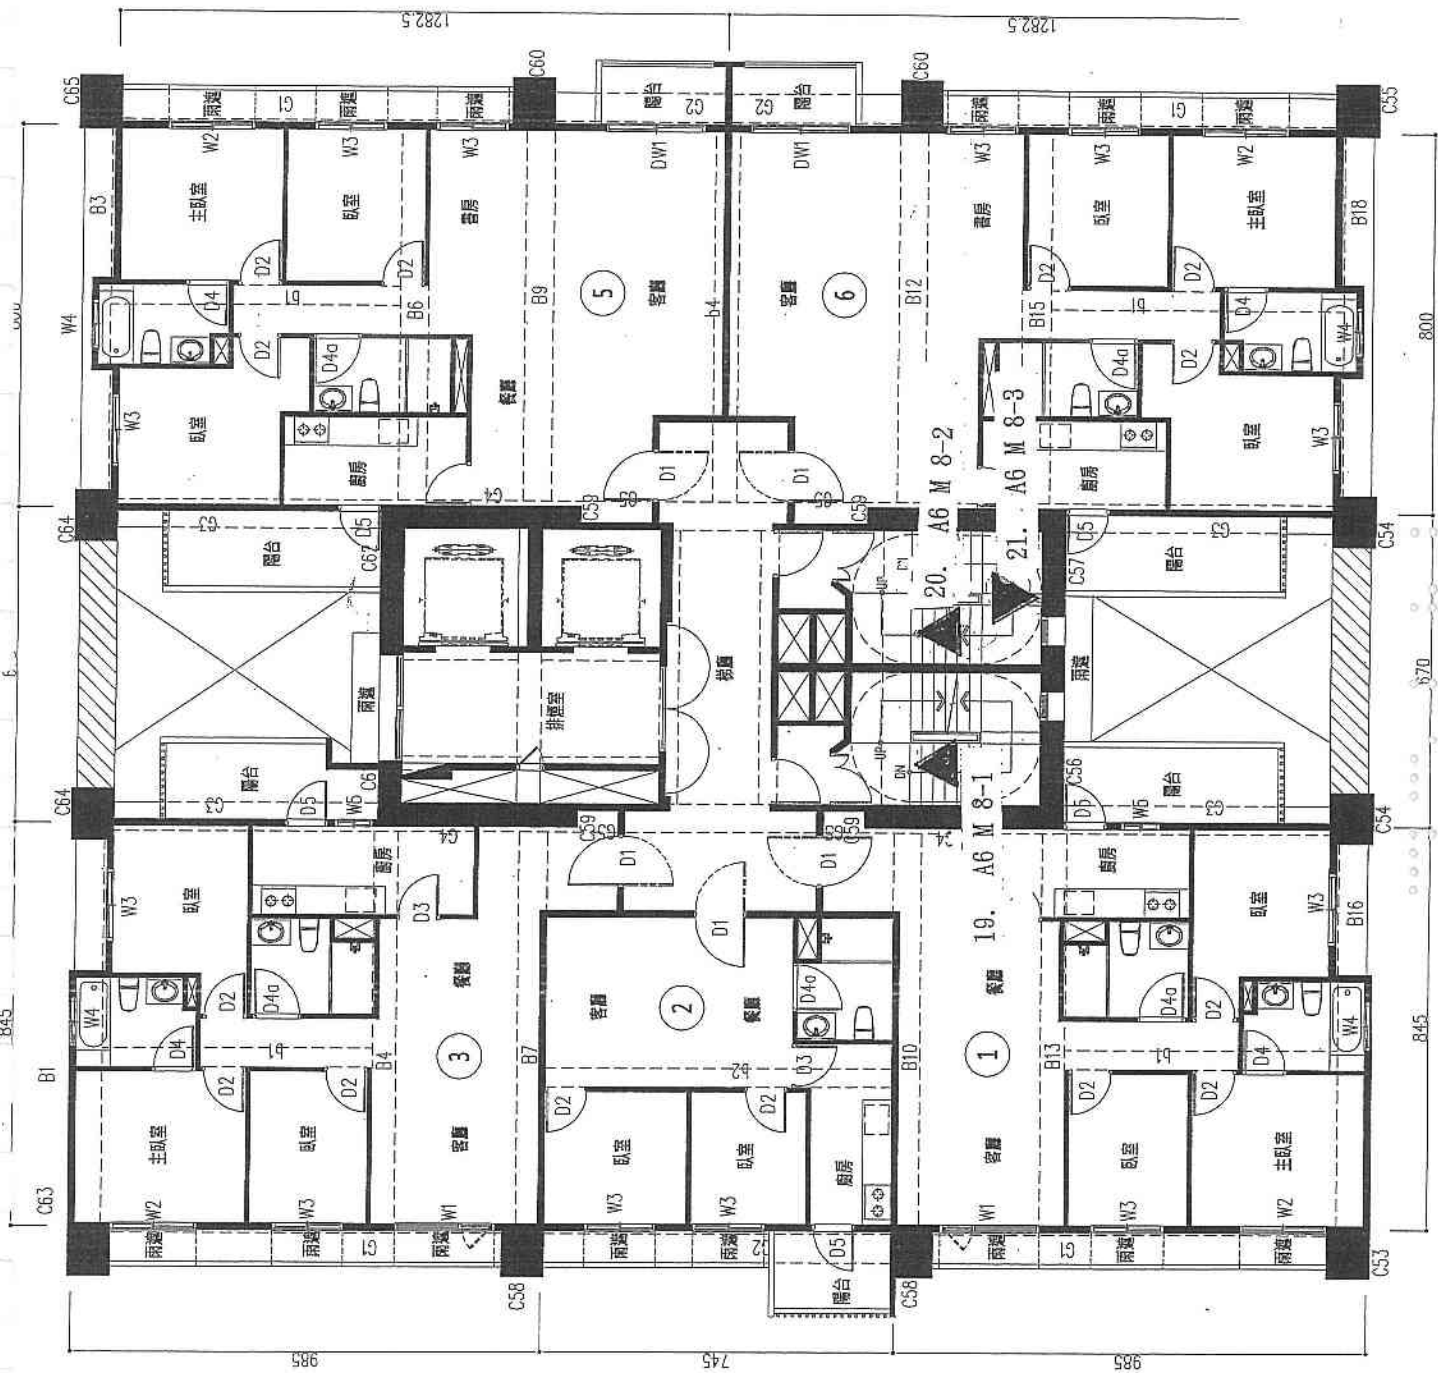
A6區M棟8F

編號19、20、21  
混凝土鑽心試體  
取樣位置示意圖

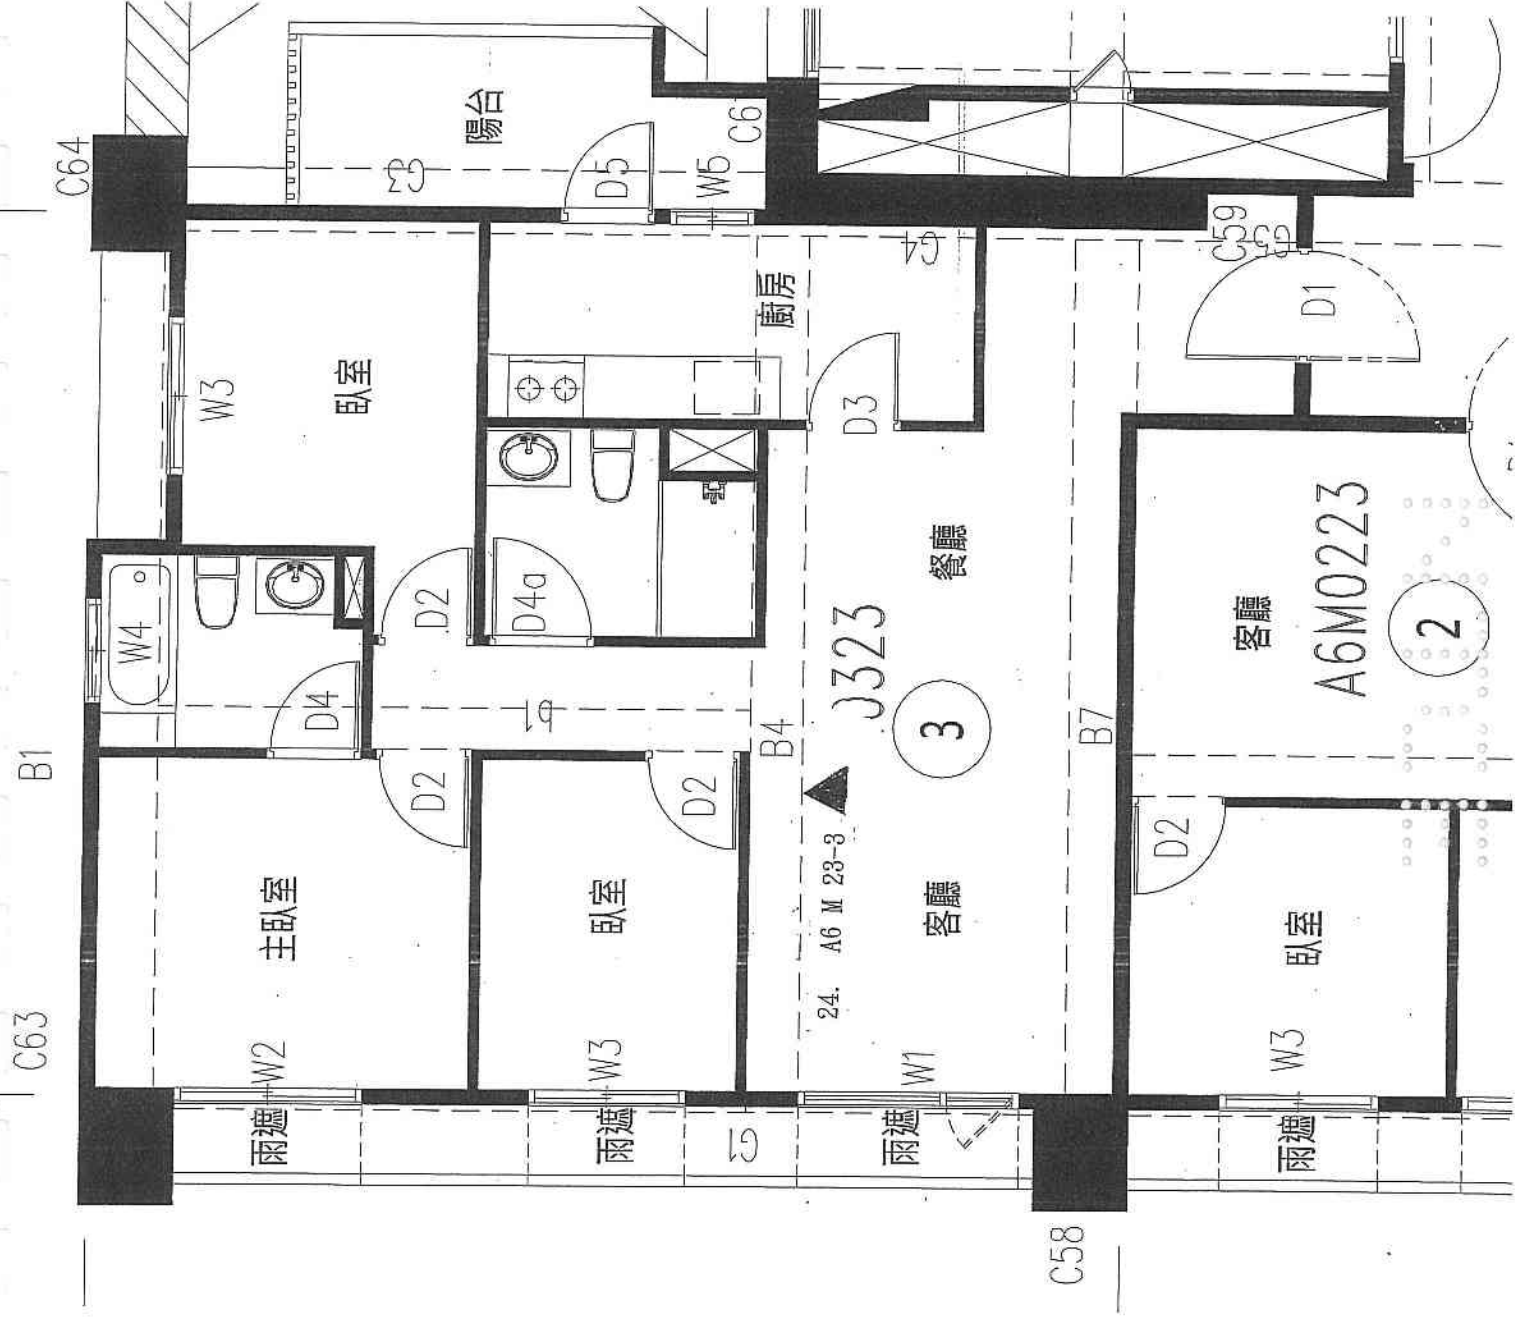
編號 24  
 混凝土鑽心試體  
 取樣位置示意圖

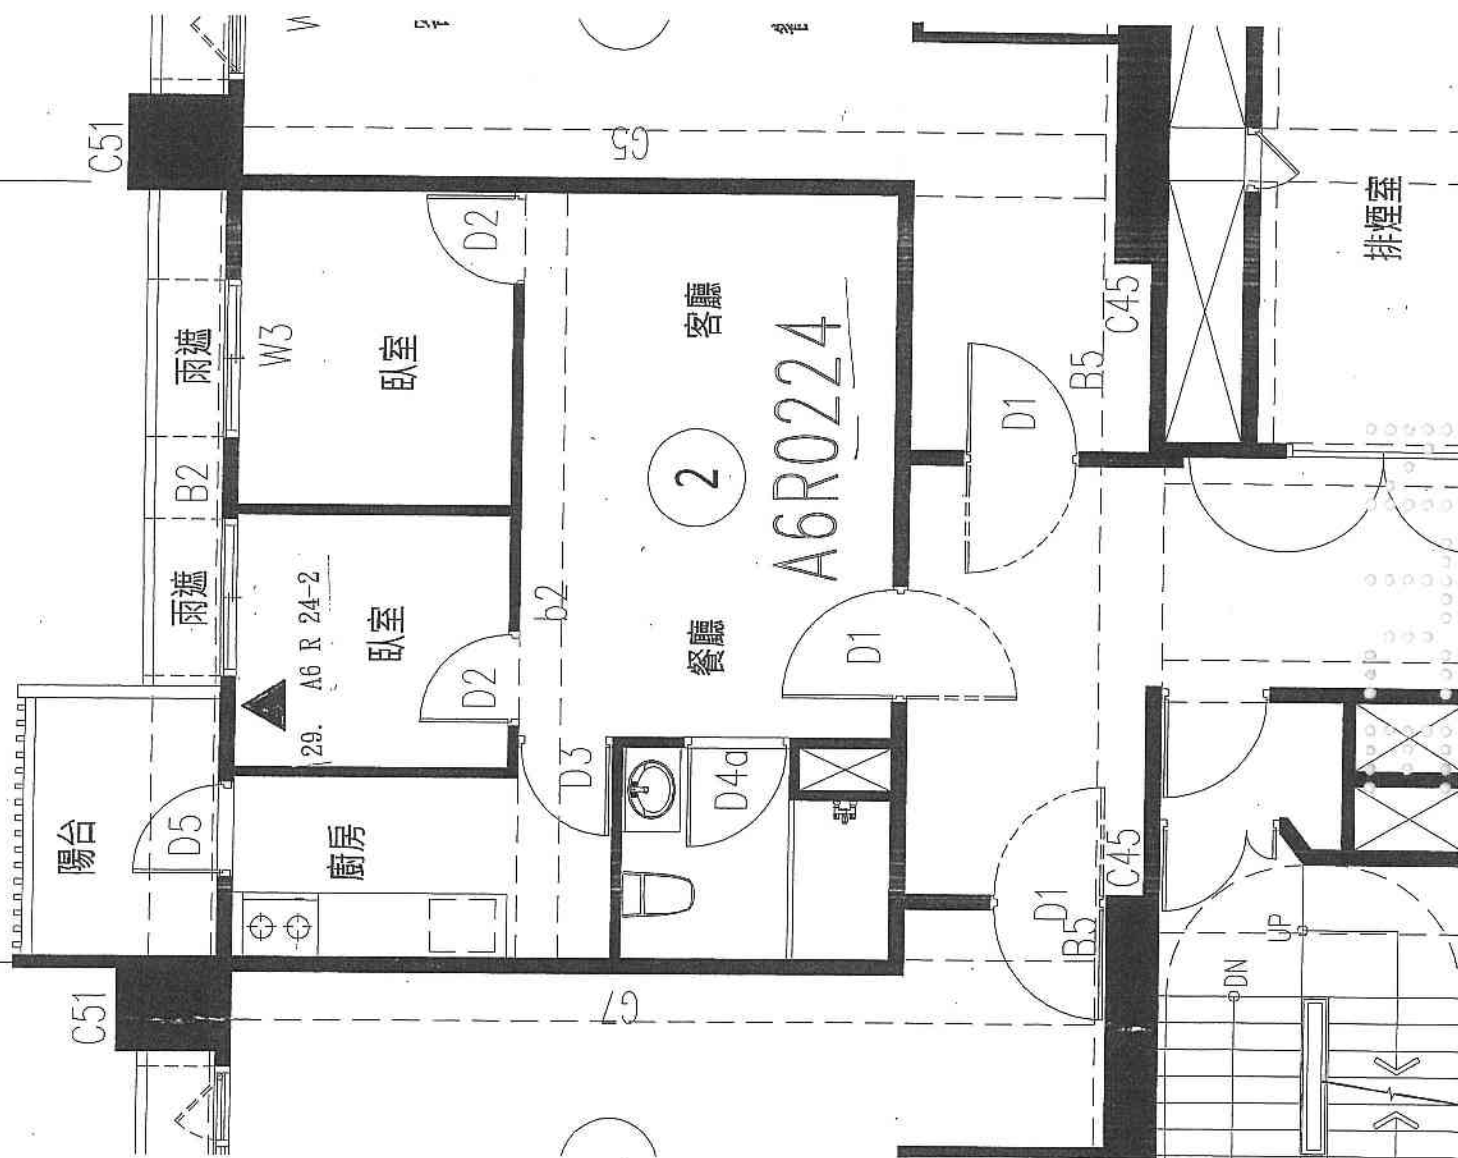
編號 29  
 混凝土鑽心試體  
 取樣位置示意圖

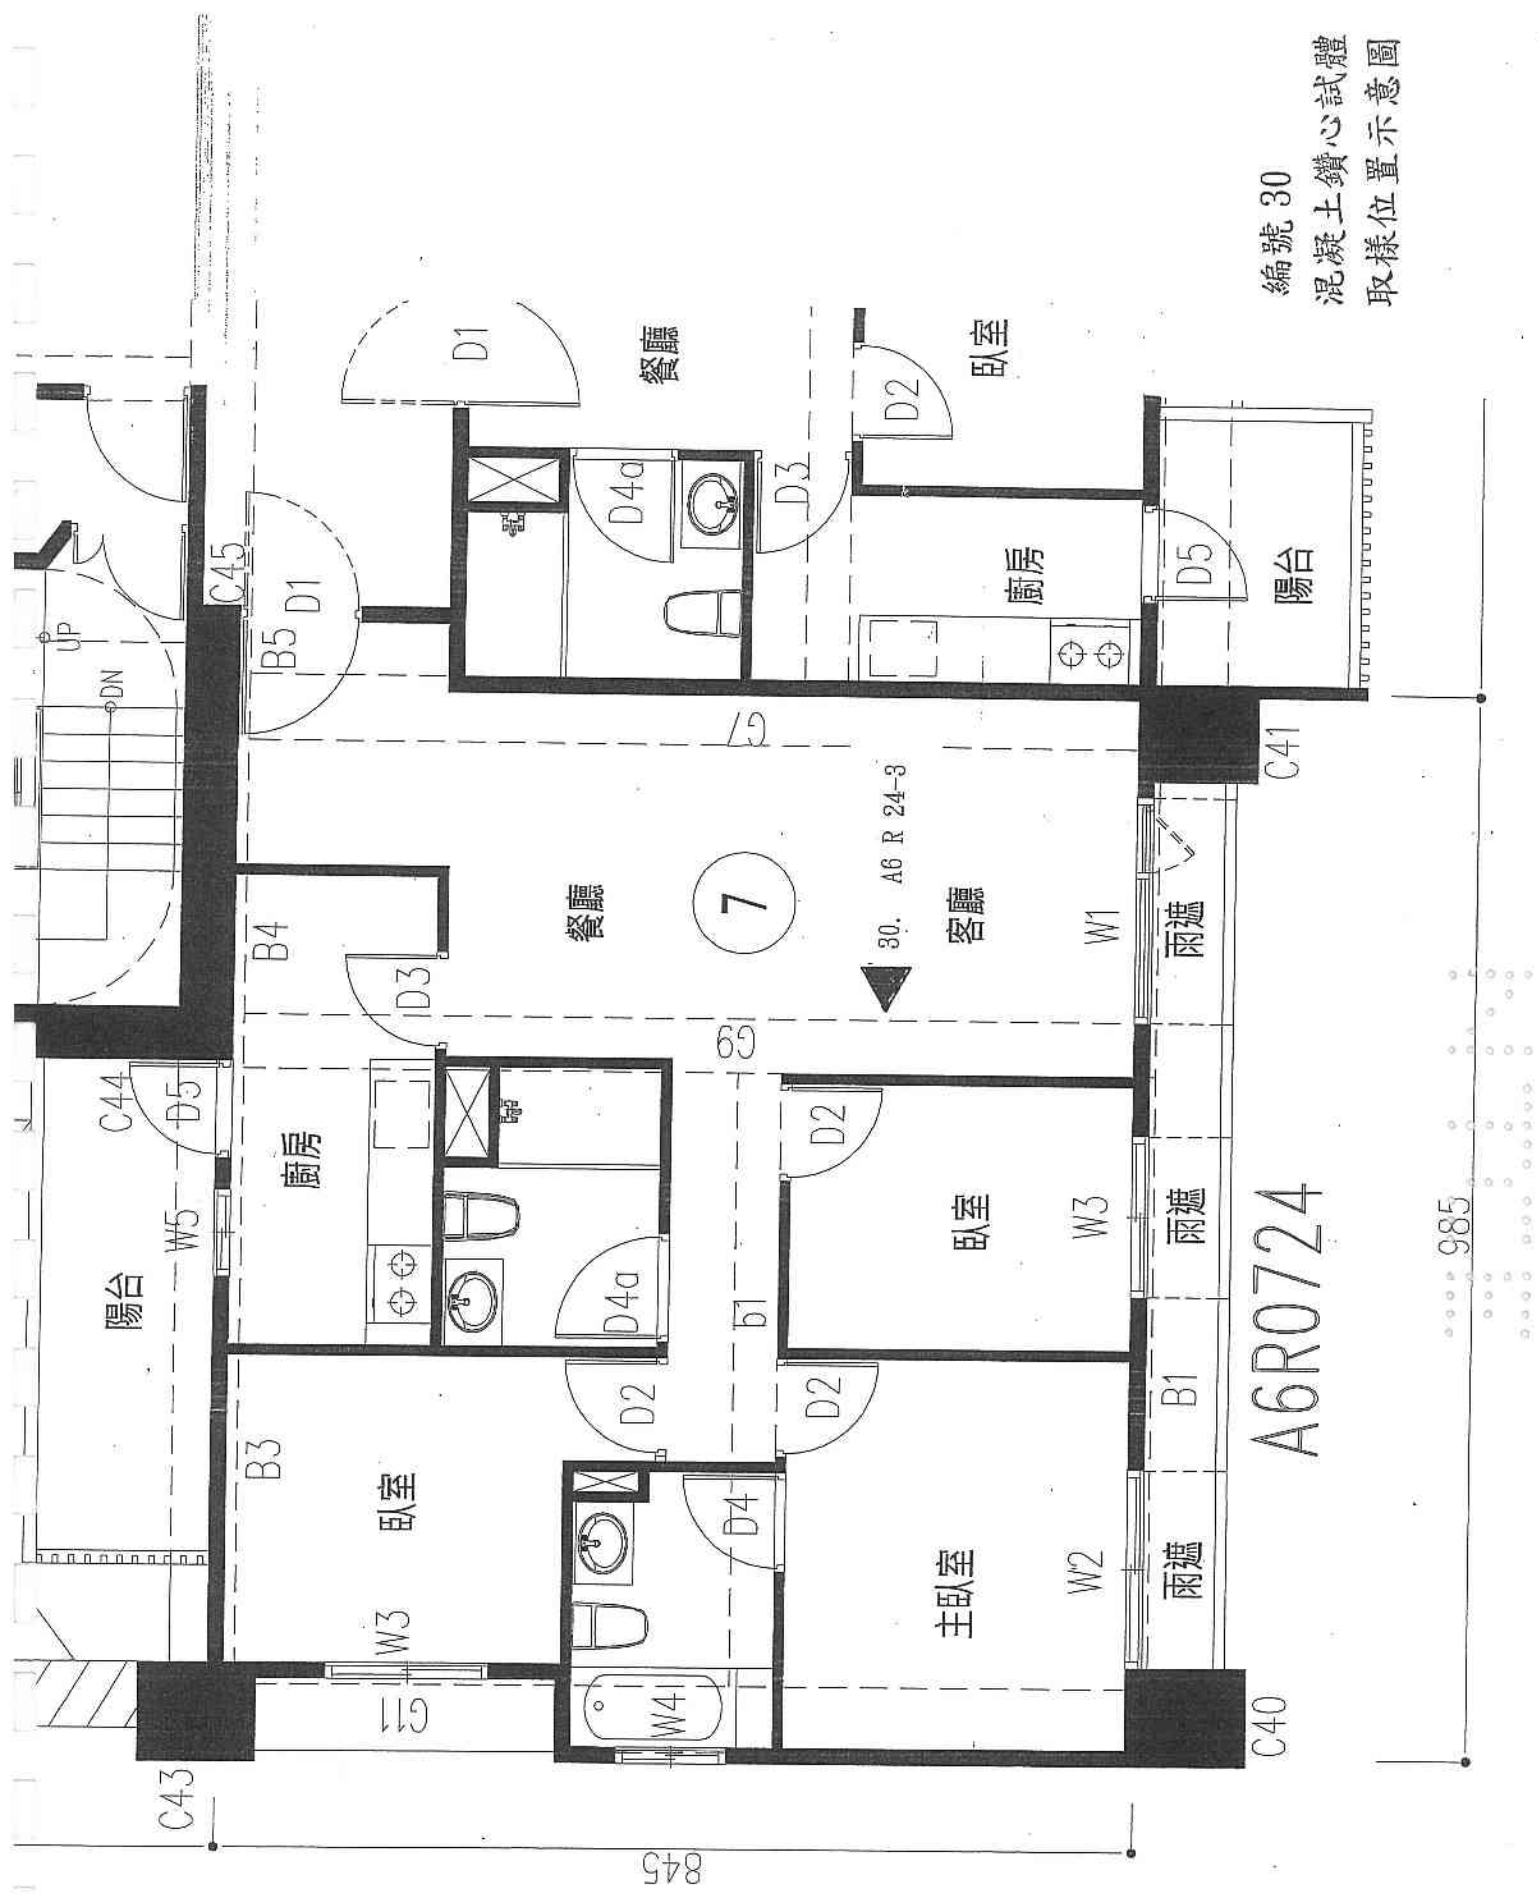
編號 30  
混凝土鑽心試體  
取樣位置示意圖

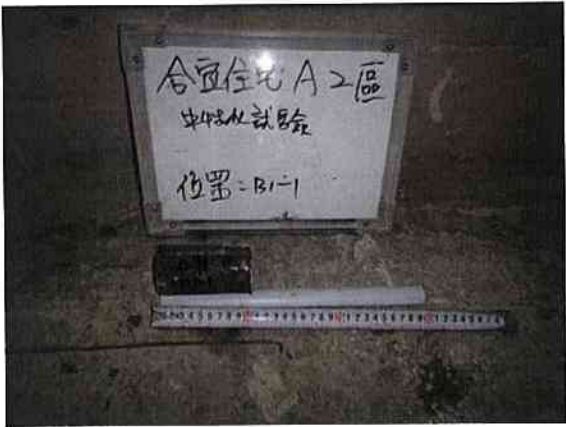
| 編號 | 說明 | 中性化試驗情形 | 編號 | 說明 | 中性化試驗情形 |
|---|---|---|---|---|---|
| 1 | | | 2 | | |

| 編號 | 說明 | 中性化試驗情形 | 編號 | 說明 | 中性化試驗情形 |

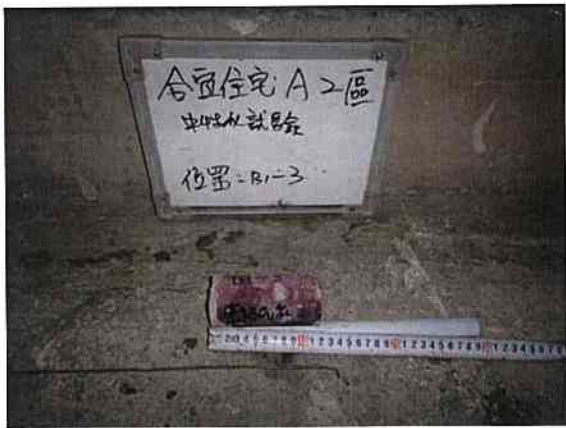
| 編號 | 說明 | 中性化試驗情形 | 編號 | 說明 | 中性化試驗情形 |
|---|---|---|---|---|---|
| 3 | | | 4 | | |

| 編號 | 說明 | 中性化試驗情形 | 編號 | 說明 | 中性化試驗情形 |
|---|---|---|---|---|---|
| 編號 | 說明 | 中性化試驗情形 | 編號 | 說明 | 中性化試驗情形 |

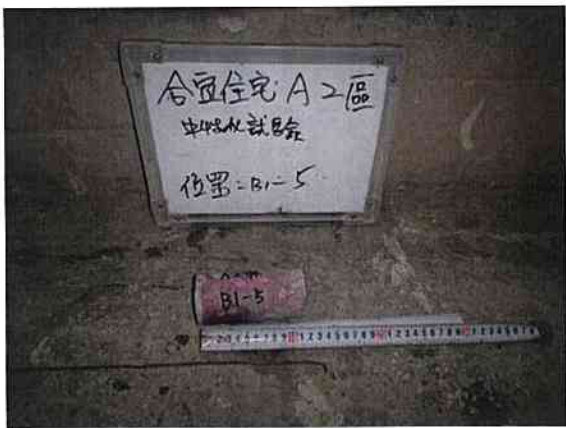
| 編號 | 說明 | 中性化試驗情形 | 編號 | 說明 | 中性化試驗情形 |
|---|---|---|---|---|---|
| 5 | | | 6 | | |

| 編號 | 說明 | 中性化試驗情形 | 編號 | 說明 | 中性化試驗情形 |
|---|---|---|---|---|---|
| 編號 | 說明 | 中性化試驗情形 | 編號 | 說明 | 中性化試驗情形 |

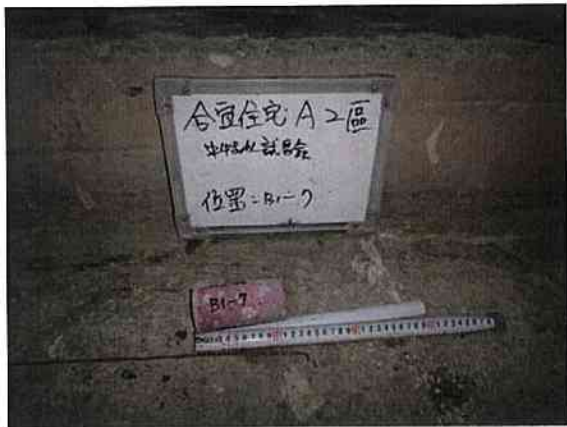
| 編號 | 說明 | 中性化試驗情形 | 編號 | 說明 | 中性化試驗情形 |
|---|---|---|---|---|---|
| 7 | | | 8 | | |

| 編號 | 說明 | 中性化試驗情形 | 編號 | 說明 | 中性化試驗情形 |

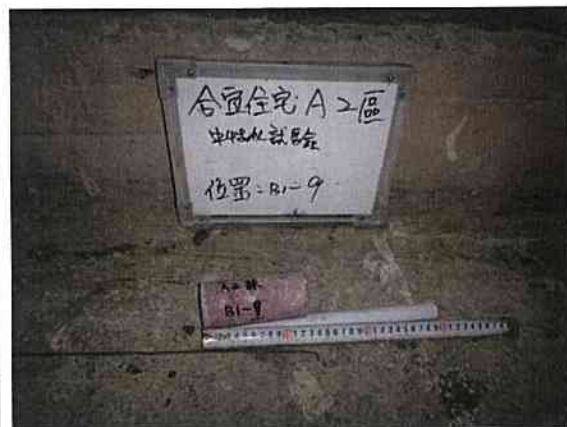
| 編號 | 說明 | 中性化試驗情形 | 編號 | 說明 | 中性化試驗情形 |
|---|---|---|---|---|---|
| 9 | | | 10 | | |

| 編號 | 說明 | 中性化試驗情形 | 編號 | 說明 | 中性化試驗情形 |
|---|---|---|---|---|---|
| 編號 | 說明 | 中性化試驗情形 | 編號 | 說明 | 中性化試驗情形 |

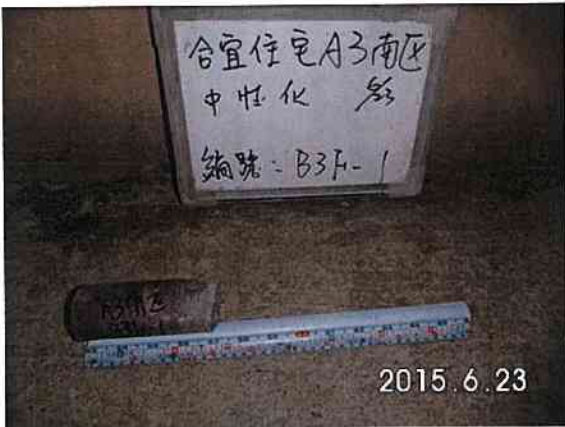
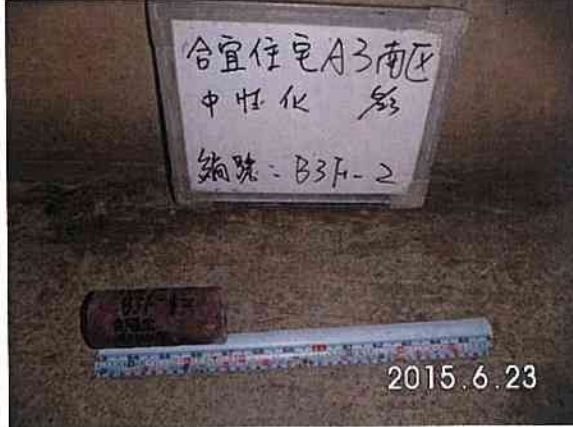
| 編號 | 說明 | 中性化試驗情形 | 編號 | 說明 | 中性化試驗情形 |
|---|---|---|---|---|---|
| 25 | | | 26 | | |

| 編號 | 說明 | 中性化試驗情形 | 編號 | 說明 | 中性化試驗情形 |

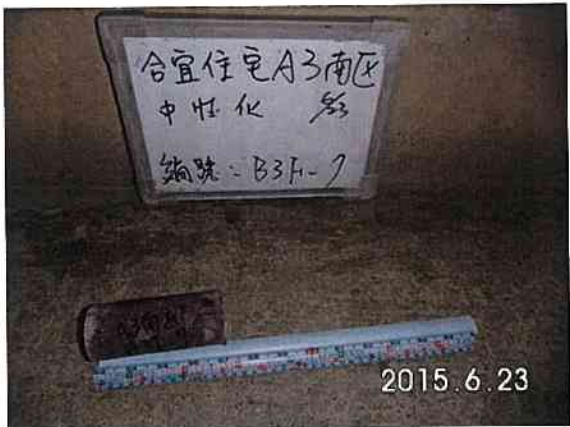
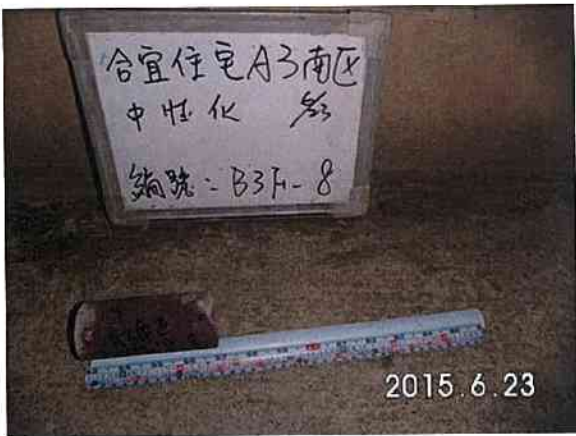
| 編號 | 說明 | 中性化試驗情形 | 編號 | 說明 | 中性化試驗情形 |
|---|---|---|---|---|---|
| 31 | | | 32 | | |

新北市板橋區浮洲合宜住宅新建工程結構安全鑑定(A3 南區地下室)

| 編號 | 說明 | 中性化試驗情形 | 編號 | 說明 | 中性化試驗情形 |

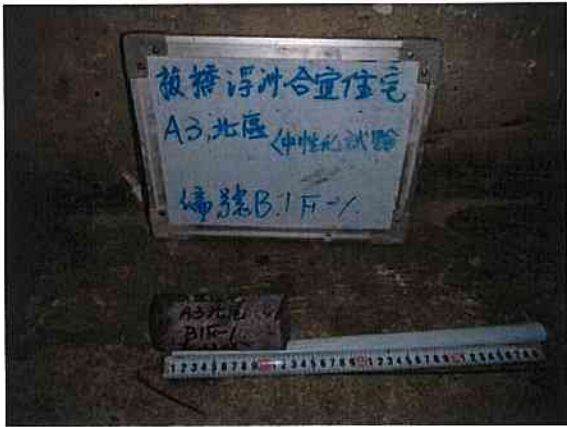
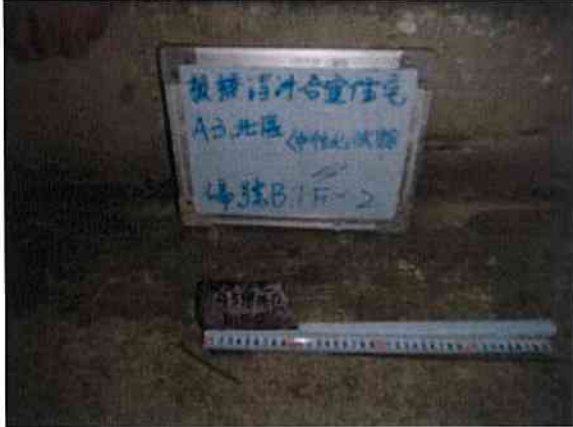
| 編號 | 說明 | 中性化試驗情形 | 編號 | 說明 | 中性化試驗情形 |
|---|---|---|---|---|---|
| 1 | | | 2 | | |

新北市板橋區浮洲合宜住宅新建工程結構安全鑑定(A3 北區地下室)

| 編號 | 說明 | 中性化試驗情形 | 編號 | 說明 | 中性化試驗情形 |
