新北市板橋區浮洲合宜住宅新建工程

A2 區(104 板使字第 057 號)、A3 區(101 板建字第 301 號)

、A6 區(101 板建字第 302 號)

## 結構安全鑑定報告書

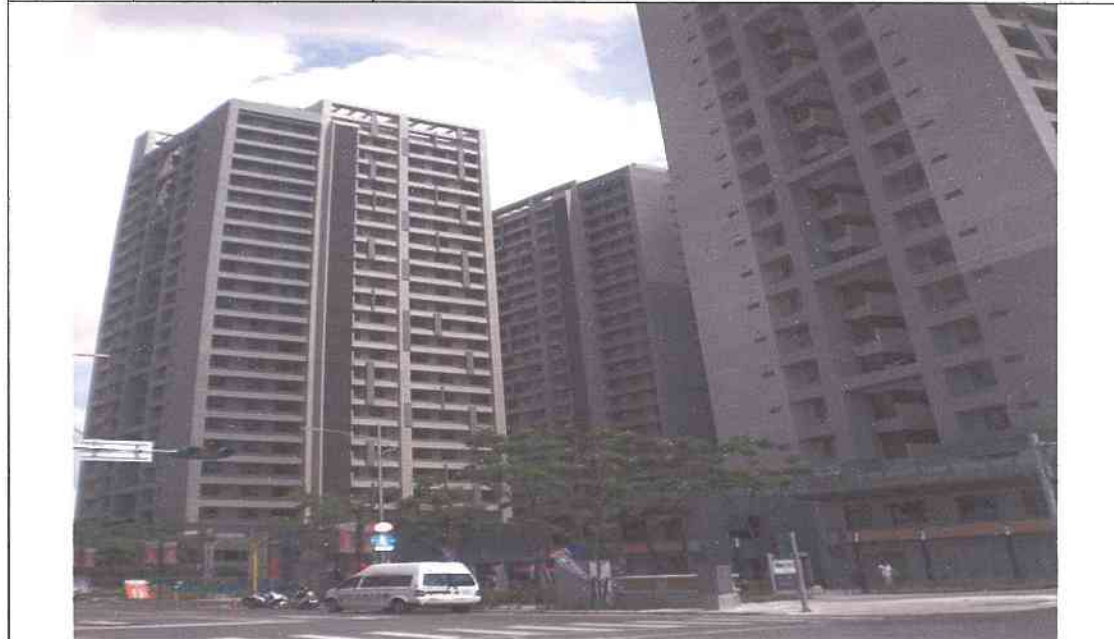
| 編號 | | A2 區基地建築物外觀照片 |
|---|---|---|
| 1 | 說明 | |

| 編號 | | A2 區基地建築物外觀照片 |

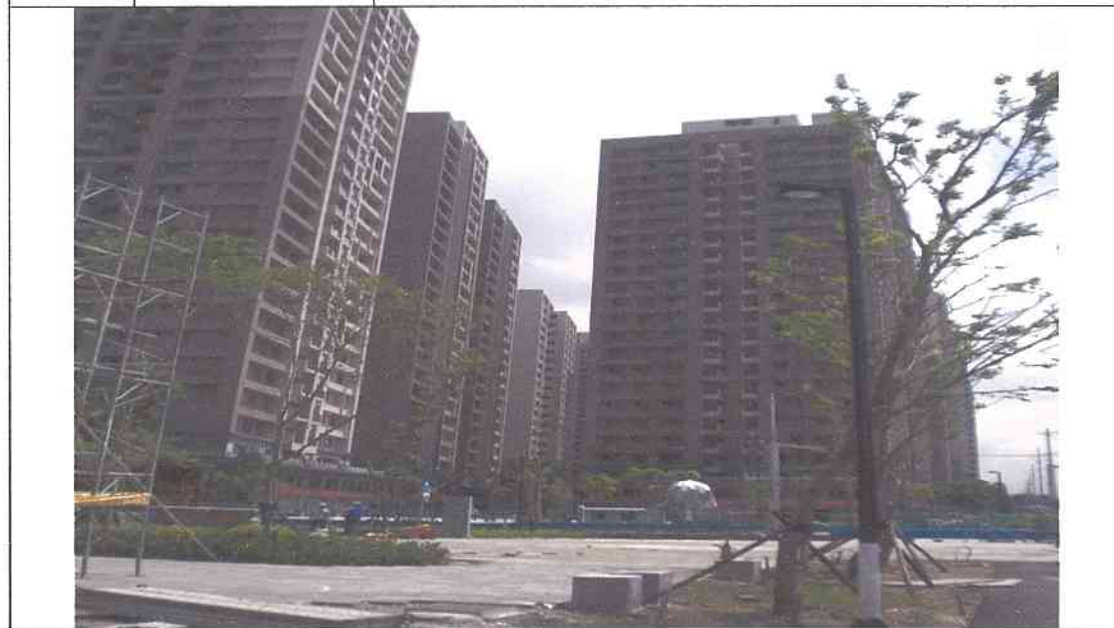
| 編號 | | A3 區基地建築物外觀照片 |
|---|---|---|
| 2 | 說明 | |

| 編號 | | A3 區基地建築物外觀照片 |

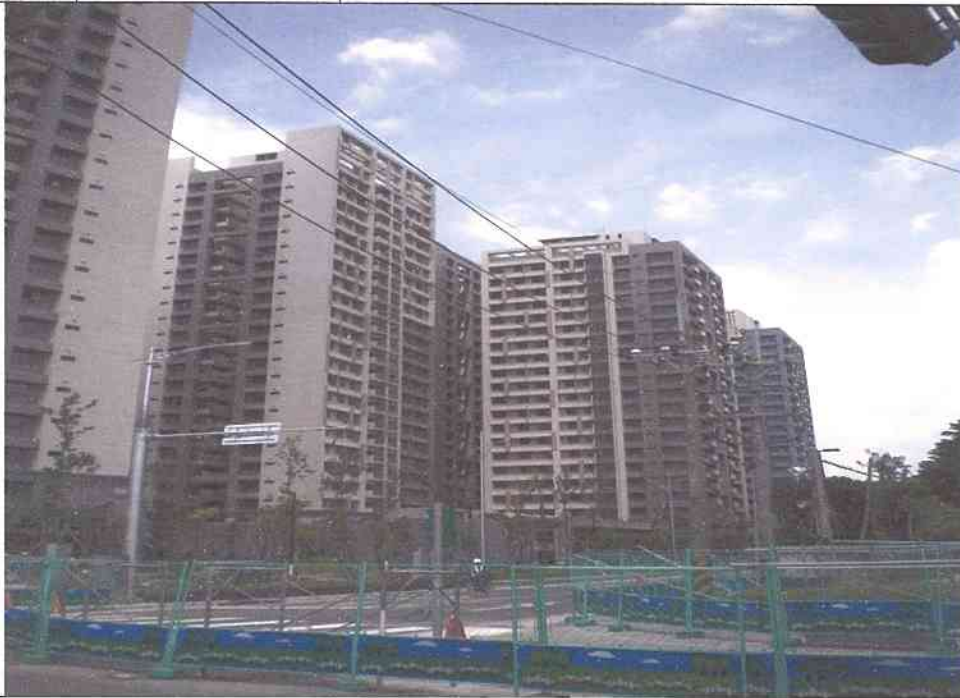
| 編號 | 說明 | A6 區基地建築物外觀照片 |
|---|---|---|
| 3 | | |

| 編號 | 說明 | A6 區基地建築物外觀照片 |

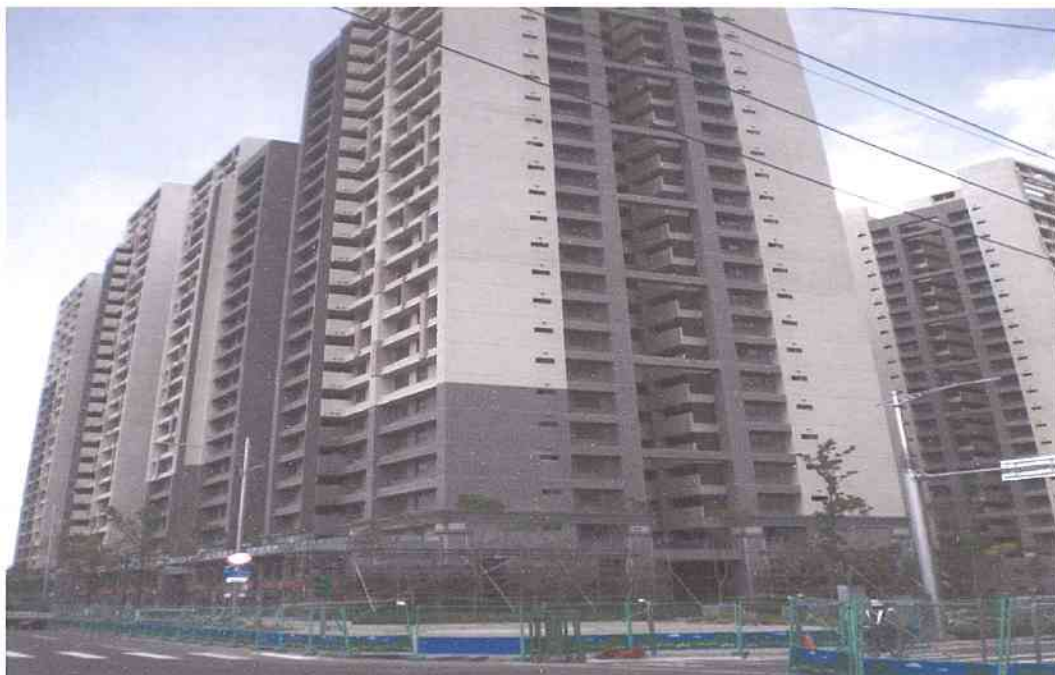
| 編號 | 說明 | A6 區基地建築物外觀照片 |
|---|---|---|
| 4 | | |

| 編號 | 說明 | A6 區基地建築物外觀照片 |
