## 板橋區浮洲合宜住宅結構安全鑑定案

### A6 西區鑑定報告書

# 「板橋區浮洲合宜住宅結構安全鑑定案」 A6 區鑑定報告書

## 附件三十一：A6 西區 R 棟裂損現況調查報告

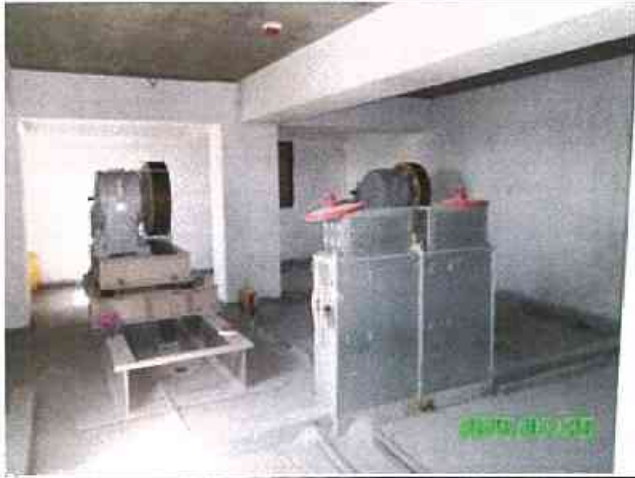
| 編號<br>1 | 說明<br>A6 區 R 棟屋頂三層-電梯機房現況，目視無損壞。 | 編號<br>2 | 說明<br>A6 區 R 棟屋頂三層-電梯機房現況，目視無損壞。 |

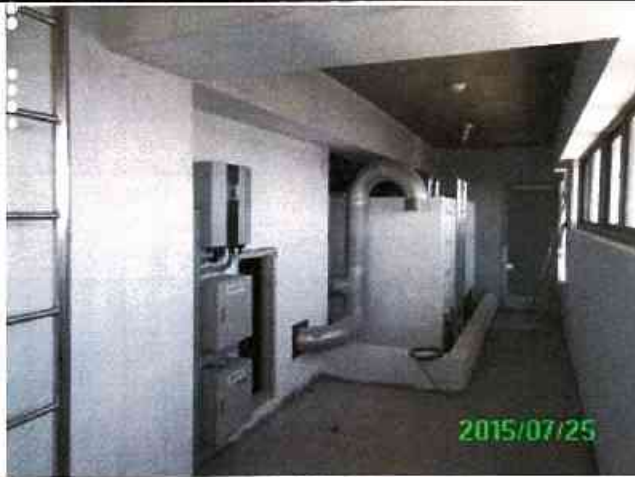
| 編號<br>3 | 說明<br>A6 區 F 棟屋頂三層-電梯機房現況，目視無損壞。 | 編號<br>4 | 說明<br>A6 區 F 棟屋頂三層-樓梯間現況，目視無損壞。 |

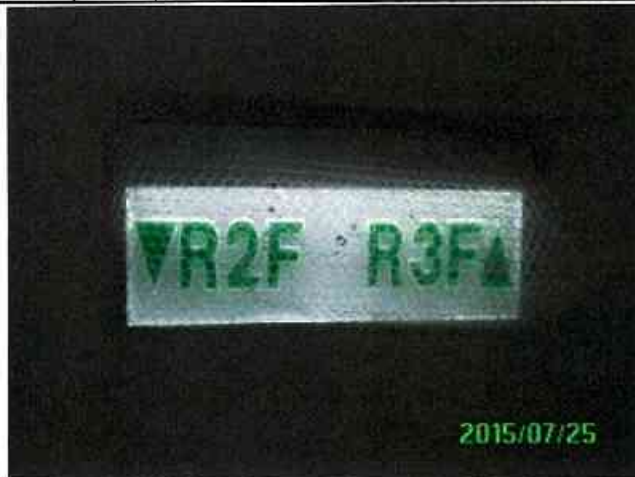
| 編號<br>5 | 說明<br>A6 區 R 棟屋頂三層-樓梯標示牌現況，目視無損壞。 | 編號<br>6 | 說明<br>A6 區 R 棟屋頂二層-水錶室現況，目視無損壞。 |

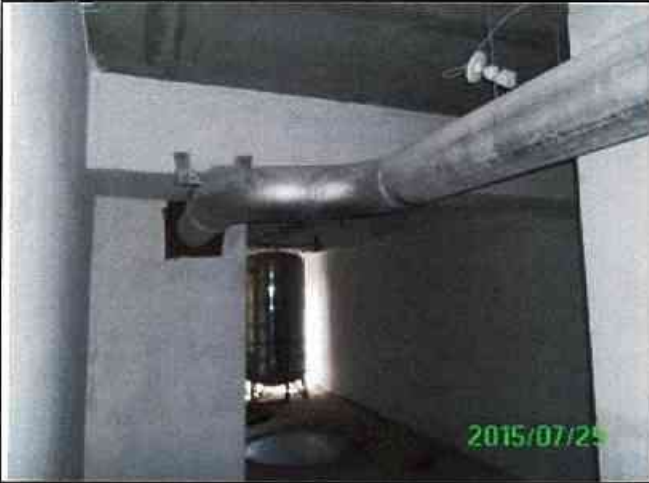
| 編號<br>7 | 說明<br>A6 區 R 棟屋頂二層-機房現況，目視無損壞。 | 編號<br>8 | 說明<br>A6 區 R 棟屋頂二層-機房現況，目視無損壞。 |

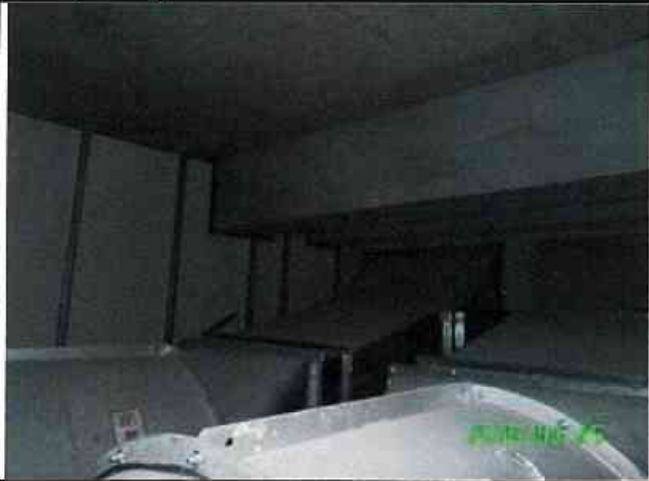
| 編號<br>9 | 說明<br>A6 區 R 棟屋頂二層-空壓機房現況，目視無損壞。 | 編號<br>10 | 說明<br>A6 區 R 棟屋頂二層-樓梯現況，目視無損壞。 |

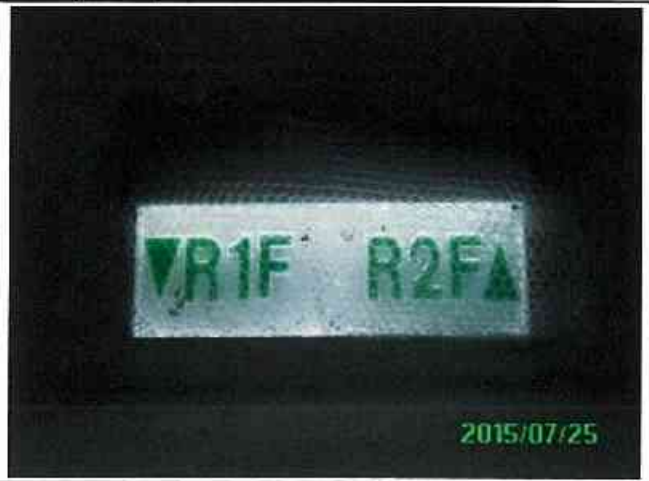
| 編號<br>11 | 說明<br>A6 區 R 棟屋頂二層-樓梯標示牌現況，目視無損壞。 | 編號<br>12 | 說明<br>A6 區 F 棟屋頂一層-樓梯現況，目視無損壞。 |

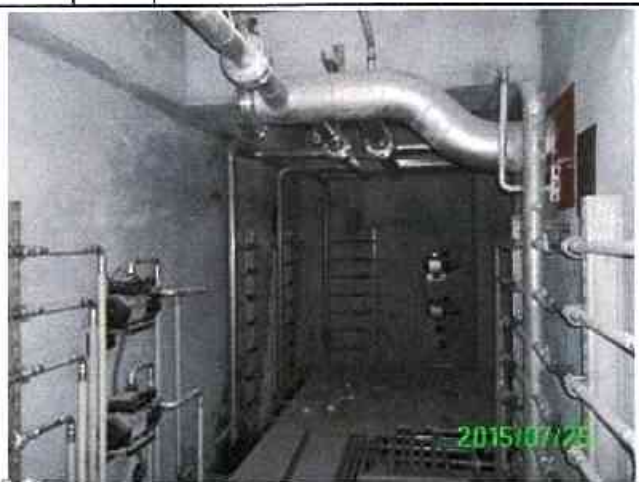
| 編號<br>13 | 說明<br>A6 區 F 棟屋頂一層-水錶室現況，目視無損壞。 | 編號<br>14 | 說明<br>A6 區 F 棟屋頂一層-梯間現況，目視無損壞。 |

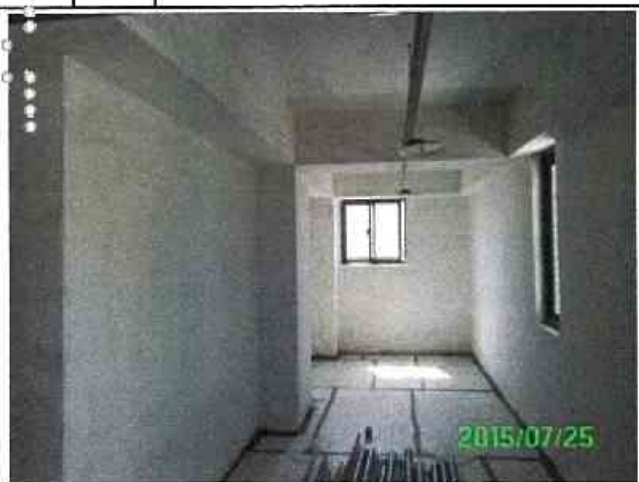
| 編號<br>15 | 說明<br>A6 區 F 棟屋頂一層-梯間現況，目視無損壞。 | 編號<br>16 | 說明<br>A6 區 F 棟屋頂一層-梯間現況，目視無損壞。 |

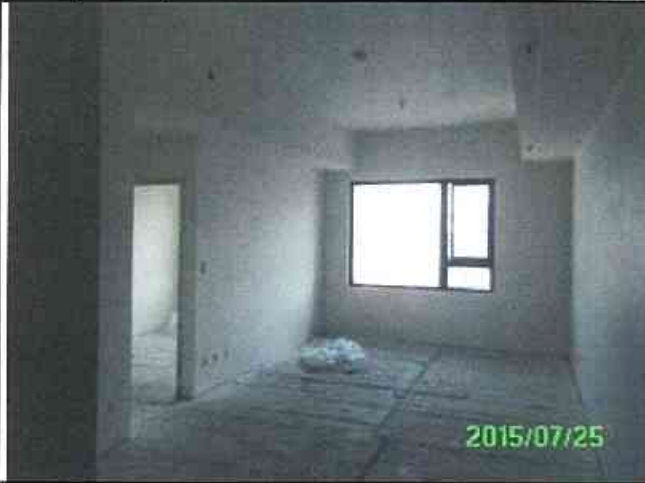
| 編號<br>1 | 說明<br>A6區R棟24樓R01-客廳現況，目視無損壞。 | 編號<br>2 | 說明<br>A6區R棟24樓R01-臥室現況，目視無損壞。 |

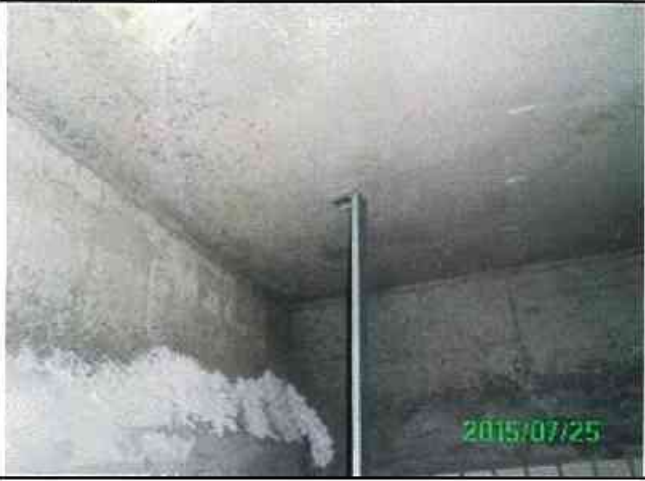
| 編號<br>3 | 說明<br>A6區R棟24樓R01-陽台平頂現況，目視無損壞。 | 編號<br>4 | 說明<br>A6區R棟24樓R01-陽台現況，目視無損壞。 |

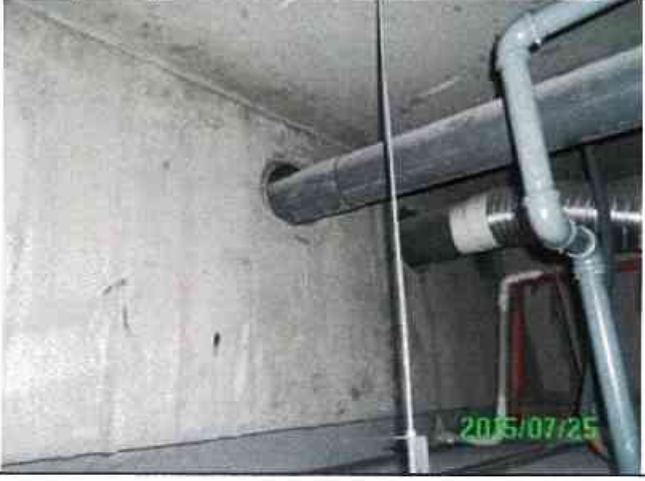
| 編號<br>5 | 說明<br>A6區R棟24樓R01-廚房平頂現況，目視無損壞。 | 編號<br>6 | 說明<br>A6區R棟24樓R01-廚房現況，目視無損壞。 |

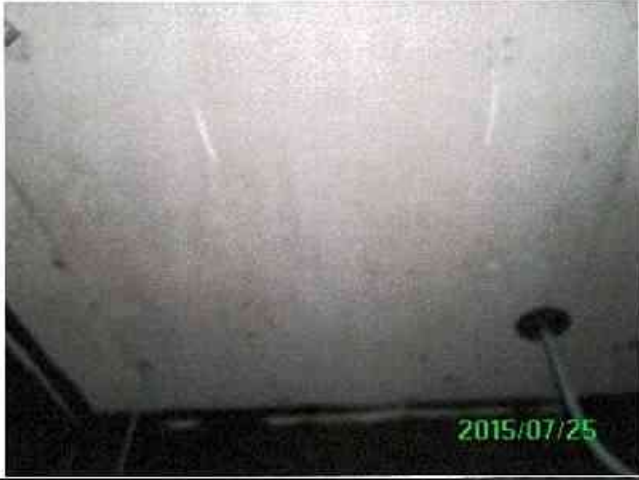
| 編號<br>7 | 說明<br>A6區R棟24樓R01-走道平頂，梁底<br>角落混凝土剝落。 | 編號<br>8 | 說明<br>A6區R棟24樓R01-走道浴廁平頂現<br>況，目視無損壞 |

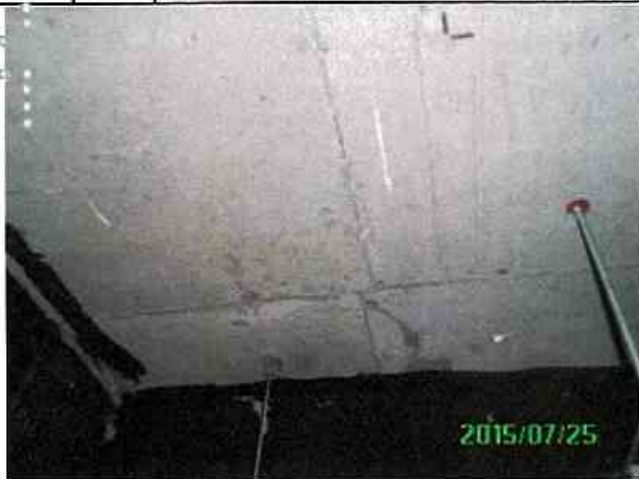
| 編號<br>9 | 說明<br>A6區R棟24樓R01-主臥浴廁平頂現<br>況，目視無損壞 | 編號<br>10 | 說明<br>A6區R棟24樓R01-主臥浴廁現況，<br>目視無損壞 |

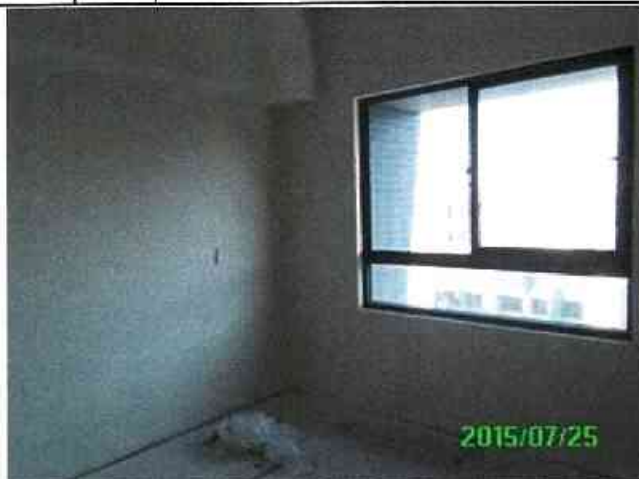
| 編號<br>11 | 說明<br>A6區R棟24樓R01-主臥室現況，目<br>視無損壞 | 編號<br>12 | 說明<br>A6區R棟24樓R01-臥室現況，目視<br>無損壞。 |

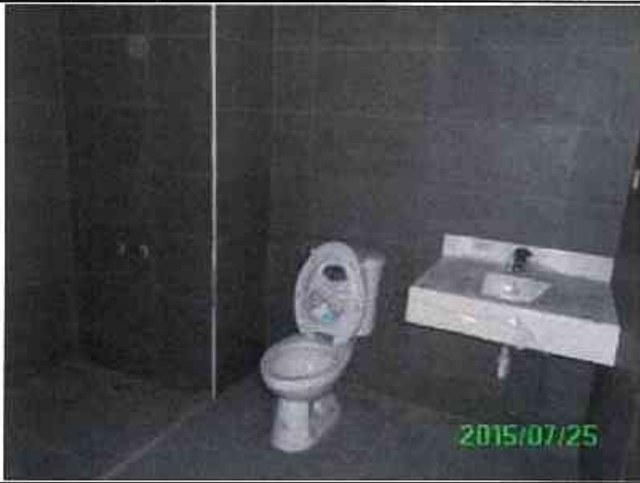
| 編號<br>13 | 說明<br>A6區R棟24樓R01-走道浴廁現況，目視無損壞。 | 編號<br>14 | 說明<br>A6區R棟24樓R02-客廳現況，目視無損壞。 |

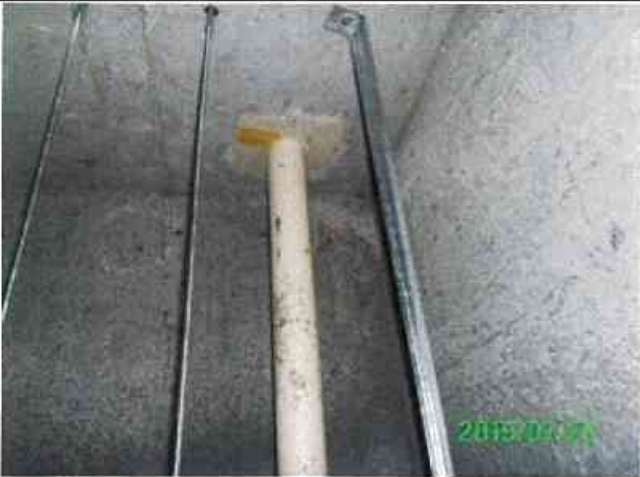
| 編號<br>15 | 說明<br>A6區R棟24樓R02-陽台平頂現況，目視無損壞，填縫木板未清除。 | 編號<br>16 | 說明<br>A6區R棟24樓R02-陽台現況，目視無損壞。 |

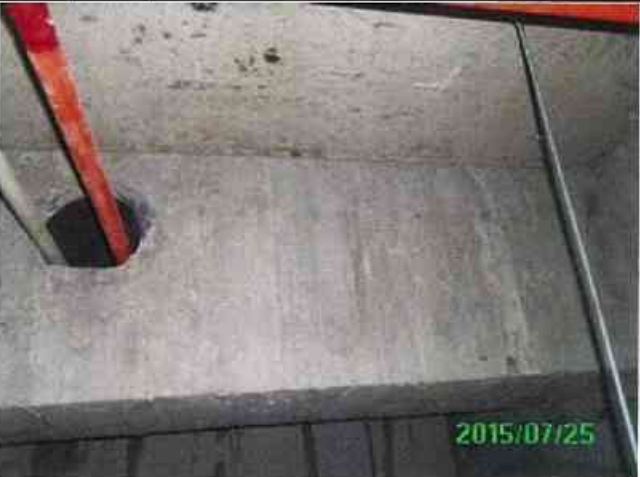
| 編號<br>17 | 說明<br>A6區R棟24樓R02-廚房平頂現況，目視無損壞。 | 編號<br>18 | 說明<br>A6區R棟24樓R02-廚房現況，目視無損壞。 |

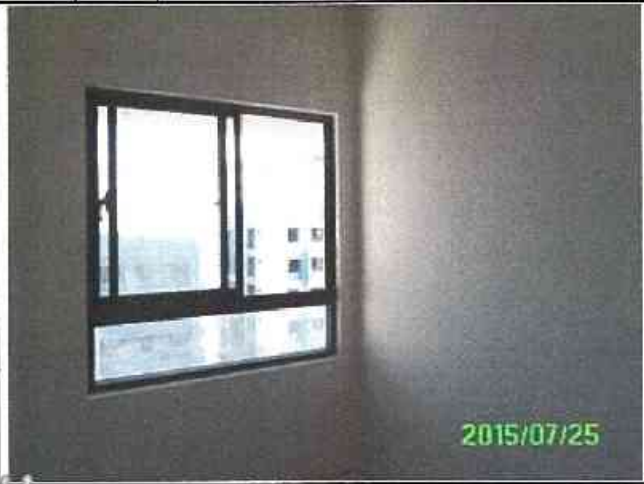
| 編號<br>19 | 說明<br>A6區R棟24樓R02-臥室現況，目視無損壞。 | 編號<br>20 | 說明<br>A6區R棟24樓R02-浴廁平頂現況，目視無損壞。 |

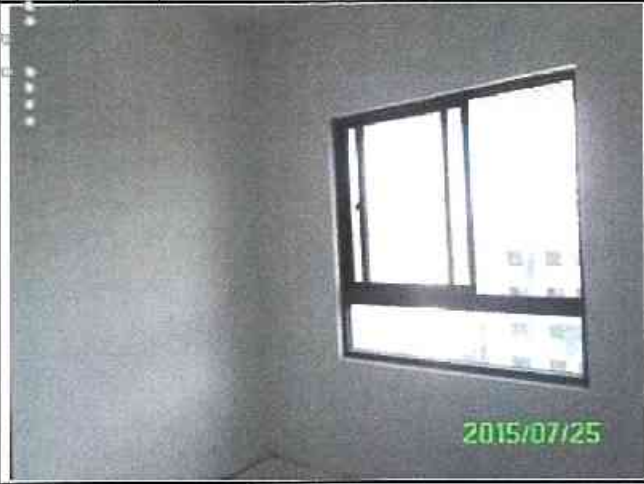
| 編號<br>21 | 說明<br>A6區R棟24樓R02-臥室現況，目視無損壞。 | 編號<br>22 | 說明<br>A6區R棟24樓R03-客廳現況，目視無損壞。 |

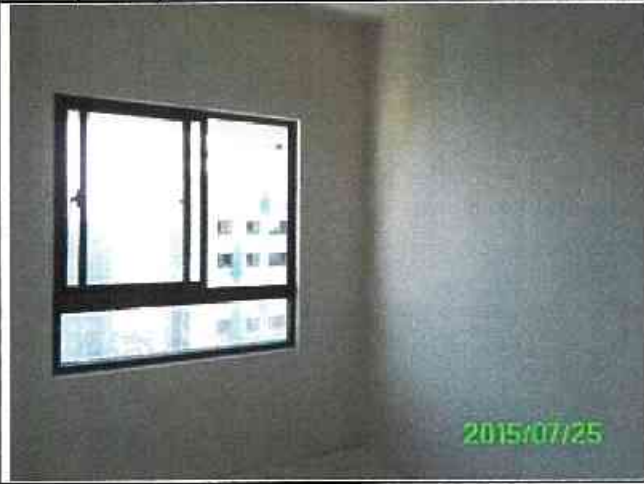
| 編號<br>23 | 說明<br>A6區R棟24樓R03-臥室現況，目視無損壞。 | 編號<br>24 | 說明<br>A6區R棟24樓R03-陽台平頂現況，目視無損壞。 |

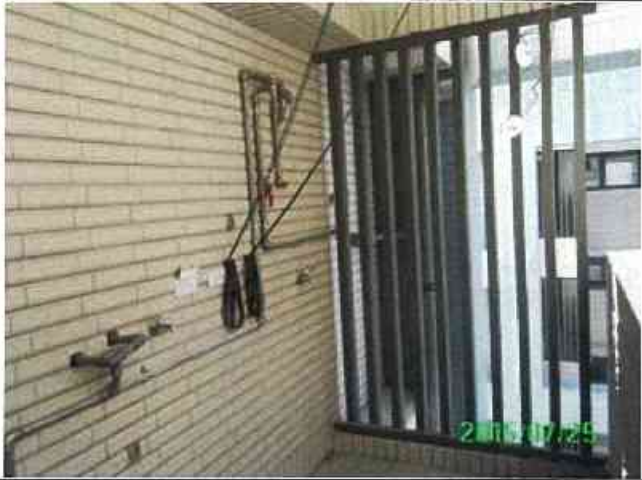
| 編號<br>25 | 說明<br>A6區R棟24樓R03-陽台現況，目視無損壞。 | 編號<br>26 | 說明<br>A6區R棟24樓R03-廚房平頂現況，目視無損壞。 |

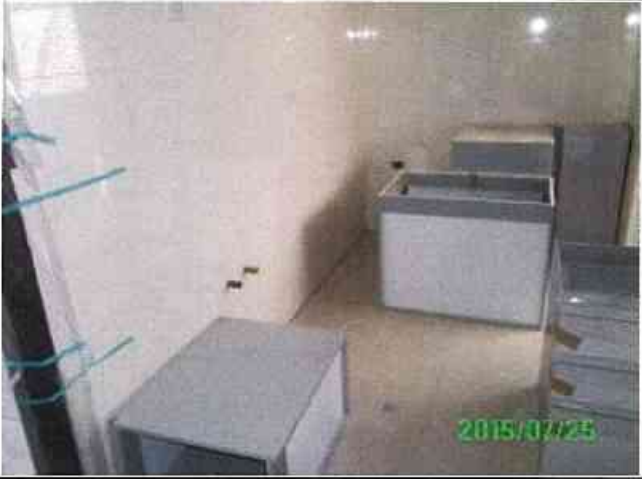
| 編號<br>27 | 說明<br>A6區R棟24樓R03-廚房現況，目視無損壞。 | 編號<br>28 | 說明<br>A6區R棟24樓R03-走道平頂現況，目視無損壞。 |

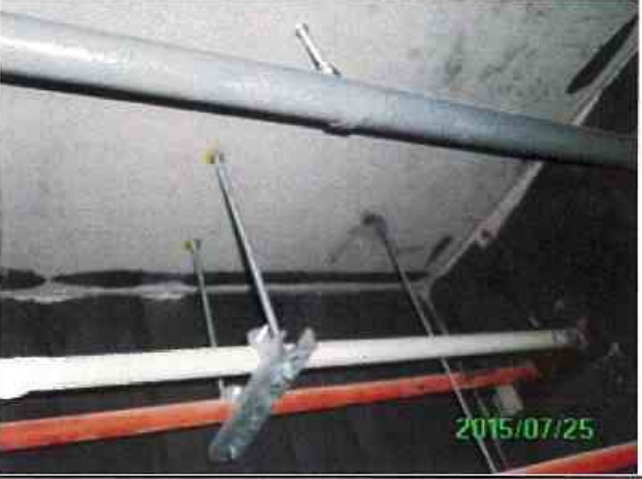
| 編號<br>29 | 說明<br>A6區R棟24樓R03-走道浴廁平頂現況，目視無損壞。 | 編號<br>30 | 說明<br>A6區R棟24樓R03-走道浴廁現況，目視無損壞。 |

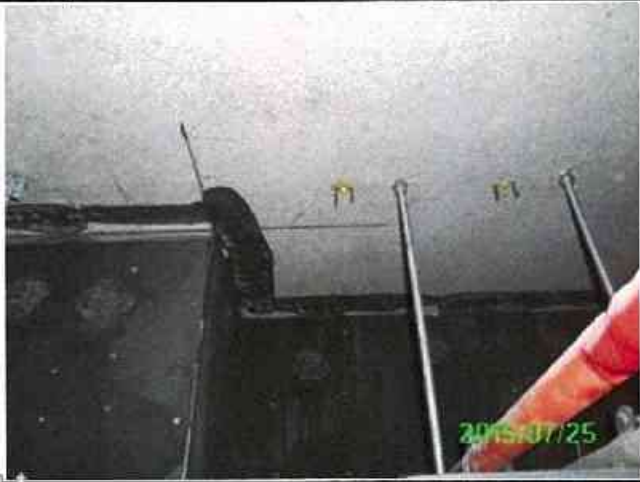
| 編號<br>31 | 說明<br>A6區R棟24樓R03-主臥浴廁平頂現況，目視無損壞。 | 編號<br>32 | 說明<br>A6區R棟24樓R03-主臥室現況，目視無損壞。 |

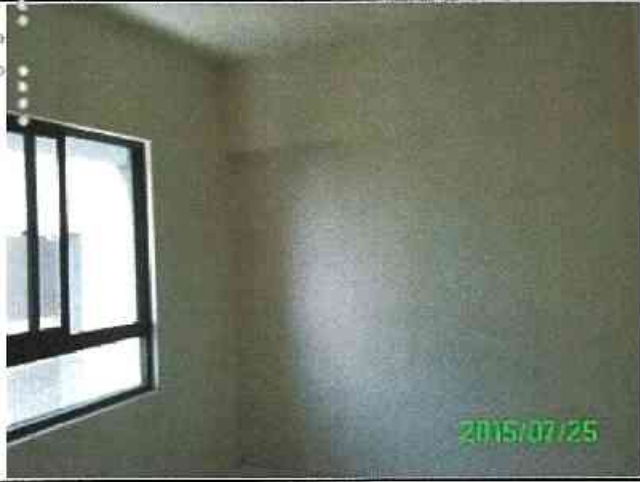
| 編號<br>33 | 說明<br>A6區R棟24樓R03-臥室現況，目視無損壞。 | 編號<br>34 | 說明<br>A6區R棟24樓R05-客廳現況，目視無損壞。 |

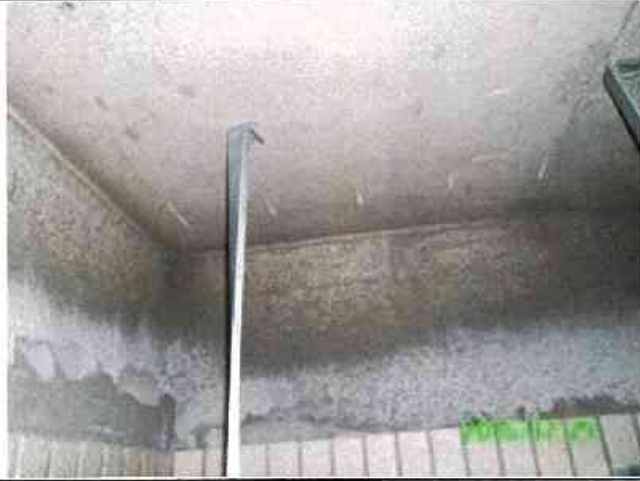
| 編號<br>37 | 說明<br>A6區R棟24樓R05-廚房平頂現況，目視無損壞。 | 編號<br>38 | 說明<br>A6區R棟24樓R05-廚房現況，目視無損壞。 |

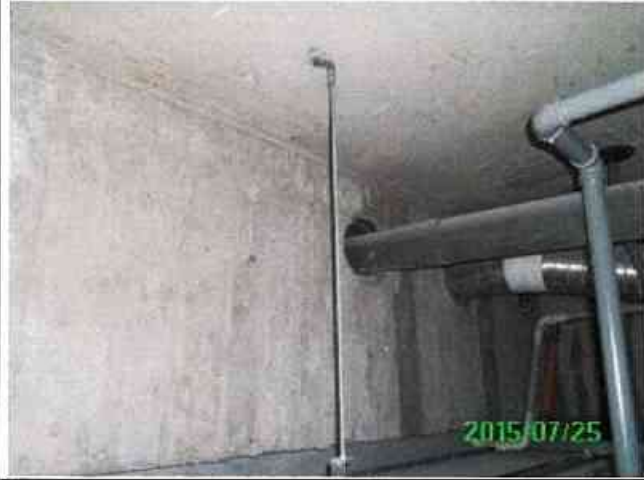
| 編號<br>39 | 說明<br>A6區R棟24樓R05-臥室現況，目視無損壞。 | 編號<br>40 | 說明<br>A6區R棟24樓R05-走道平頂現況，目視無損壞。 |

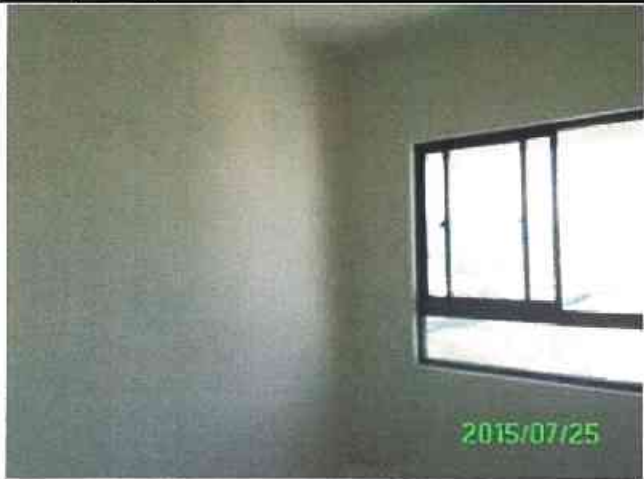
| 編號<br>41 | 說明<br>A6區R棟24樓R05-走道浴廁平頂現況，目視無損壞。 | 編號<br>42 | 說明<br>A6區R棟24樓R05-走道浴廁現況，目視無損壞。 |

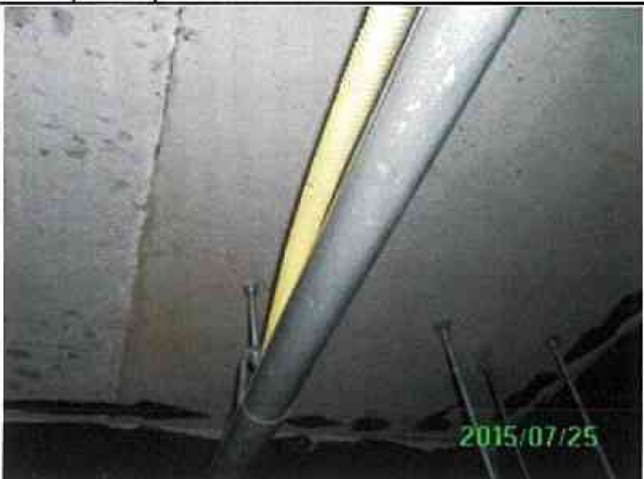
| 編號<br>43 | 說明<br>A6區R棟24樓R05-主臥浴廁平頂現況，目視無損壞。 | 編號<br>44 | 說明<br>A6區R棟24樓R05-臥室現況，目視無損壞。 |

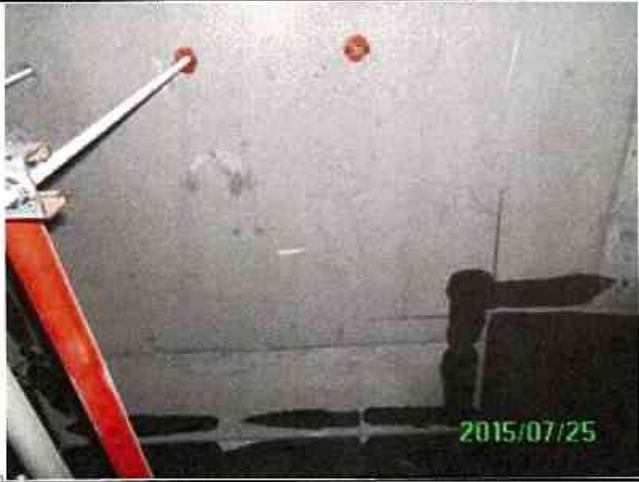
| 編號<br>45 | 說明<br>A6區R棟24樓R05-主臥室現況，目視無損壞。 | 編號<br>46 | 說明<br>A6區R棟24樓R06-客廳現況，目視無損壞。 |

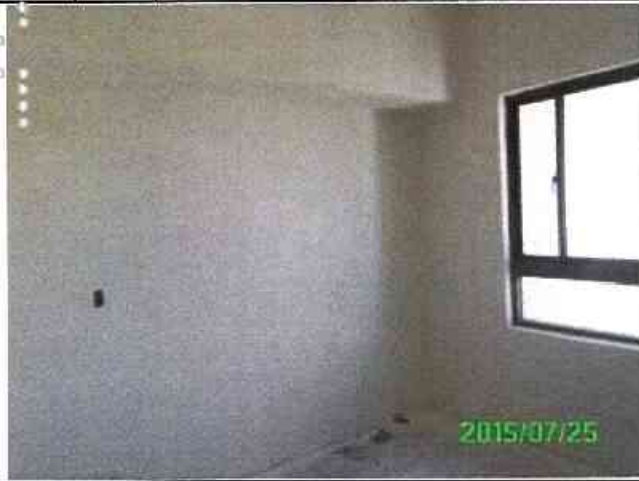
| 編號<br>47 | 說明<br>A6區R棟24樓R06-陽台平頂，管路填縫木板未清除。 | 編號<br>48 | 說明<br>A6區R棟24樓R06-陽台現況，目視無損壞。 |

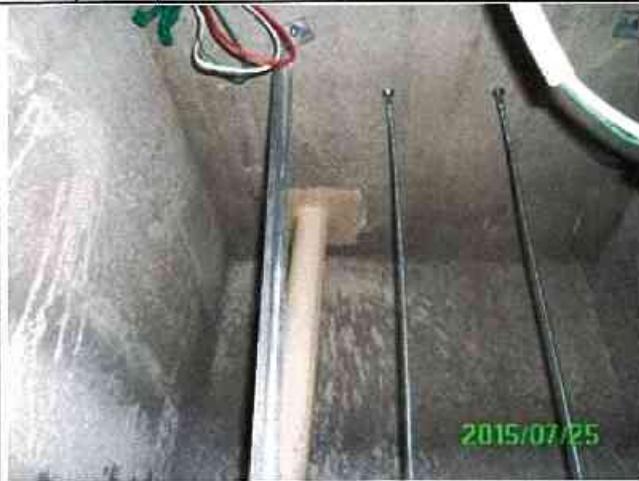
| 編號<br>49 | 說明<br>A6區R棟24樓R06-廚房平頂現況，目視無損壞。 | 編號<br>50 | 說明<br>A6區R棟24樓R06廚房現況，目視無損壞。 |

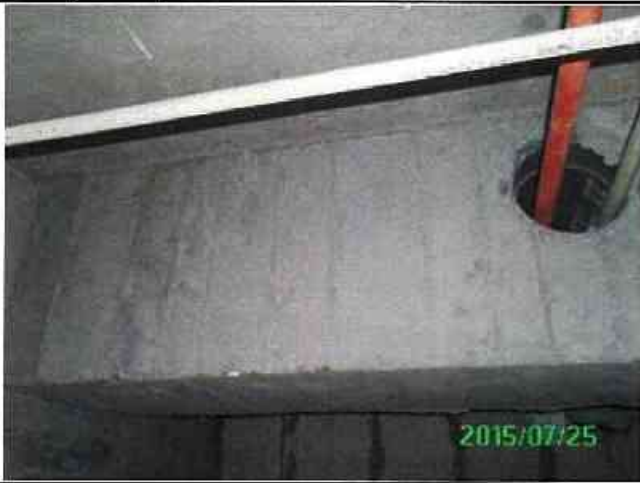
| 編號<br>51 | 說明<br>A6區R棟24樓R06-浴廁平頂現況，目視無損壞。 | 編號<br>52 | 說明<br>A6區R棟24樓R06-臥室現況，目視無損壞。 |

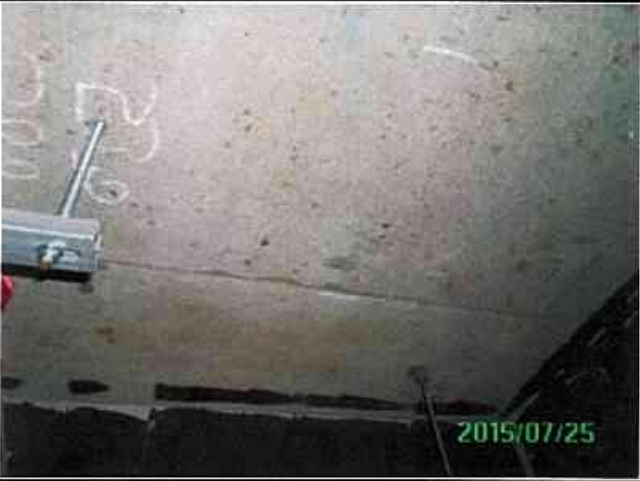
| 編號<br>53 | 說明<br>A6區R棟24樓R06-臥室現況，目視無損壞。 | 編號<br>54 | 說明<br>A6區R棟24樓R06-浴廁現況，目視無損壞。 |

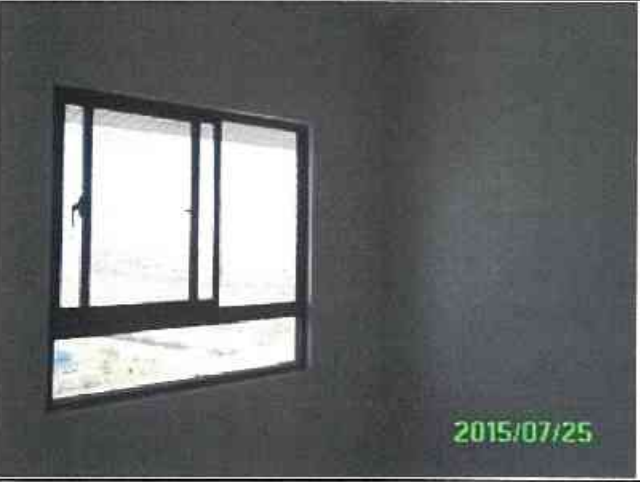
| 編號<br>55 | 說明<br>A6區R棟24樓R07-客廳現況，目視無損壞。 | 編號<br>56 | 說明<br>A6區R棟24樓R07-陽台平頂現況，目視無損壞。 |

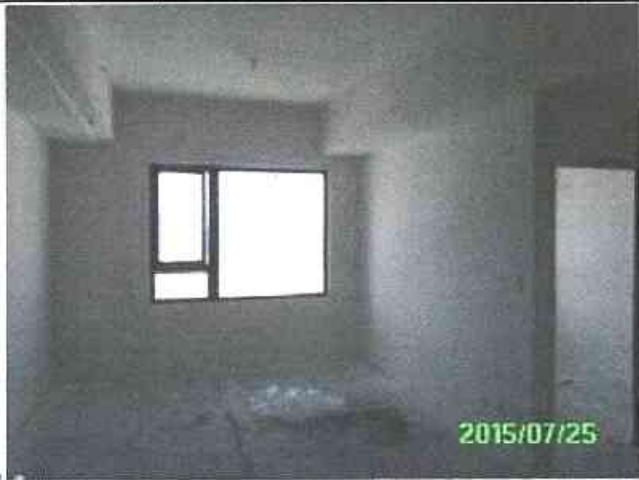
| 編號<br>57 | 說明<br>A6區R棟24樓R07-陽台現況，目視無損壞。 | 編號<br>58 | 說明<br>A6區R棟24樓R07-廚房平頂現況，目視無損壞。 |

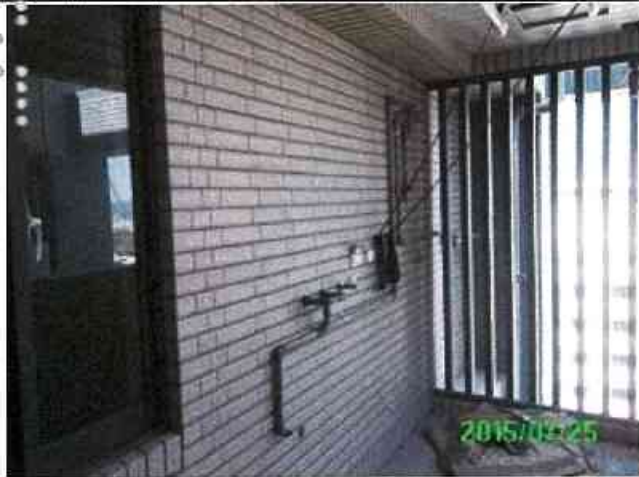
| 編號<br>59 | 說明<br>A6區R棟24樓R07-廚房現況，目視無損壞。 | 編號<br>60 | 說明<br>A6區R棟24樓R07-臥室現況，目視無損壞。 |

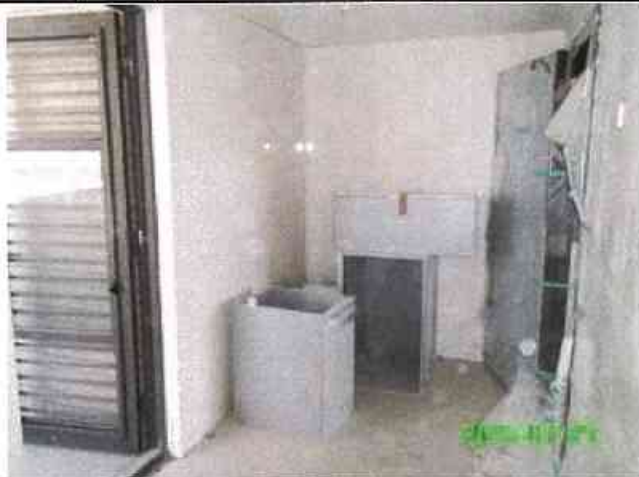
| 編號<br>61 | 說明<br>A6 區 R 棟 24 樓 R07-走道平頂現況，目視無損壞 | 編號<br>62 | 說明<br>A6 區 R 棟 24 樓 R07-走道浴廁平頂現況，目視無損壞 |

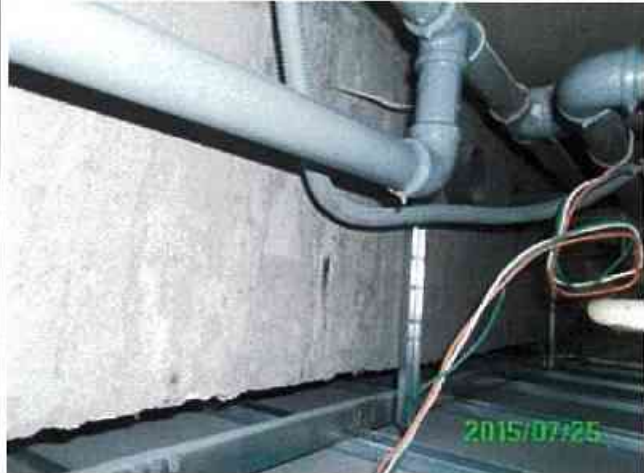
| 編號<br>63 | 說明<br>A6 區 R 棟 24 樓 R07-走道浴廁現況，目視無損壞 | 編號<br>64 | 說明<br>A6 區 R 棟 24 樓 R07-主臥浴廁平頂現況，目視無損壞 |

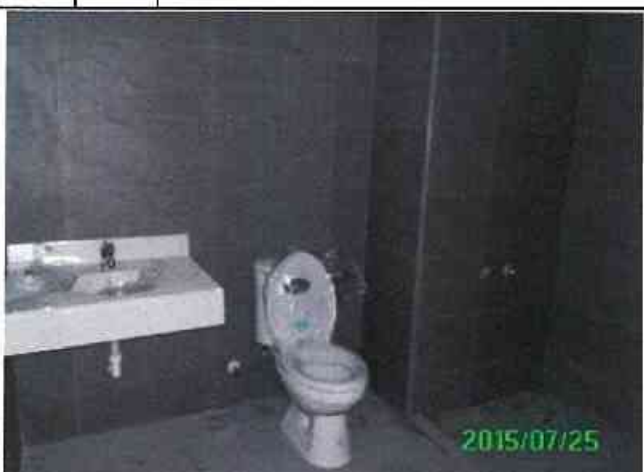
| 編號<br>65 | 說明<br>A6 區 R 棟 24 樓 R07-主臥室現況，目視無損壞。 | 編號<br>66 | 說明<br>A6 區 R 棟 24 樓 R07-主臥浴廁現況，目視無損壞 |

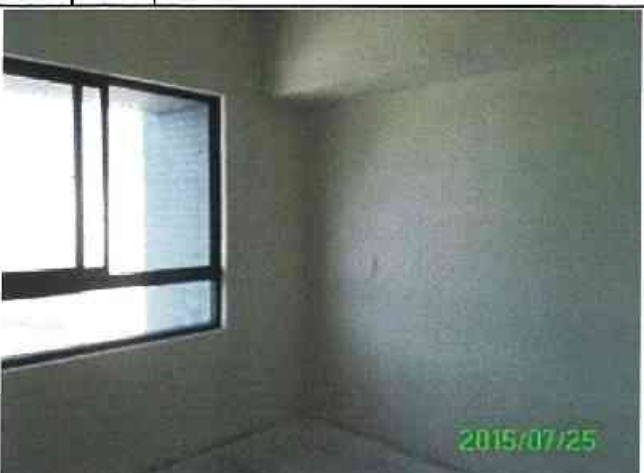
| 編號<br>67 | 說明<br>A6區R棟24樓R07-臥室現況，目視無損壞。 | 編號<br>68 | 說明<br>A6區R棟24樓-公共空間，樓梯標示牌現況，目視無損壞。 |

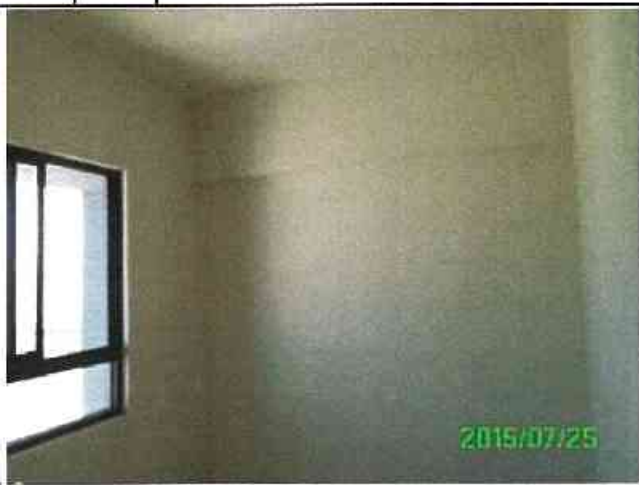
| 編號<br>69 | 說明<br>A6區R棟24樓-公共空間，樓梯現況，目視無損壞。 | 編號<br>70 | 說明<br>A6區R棟24樓-公共空間，排煙室現況，目視無損壞。 |

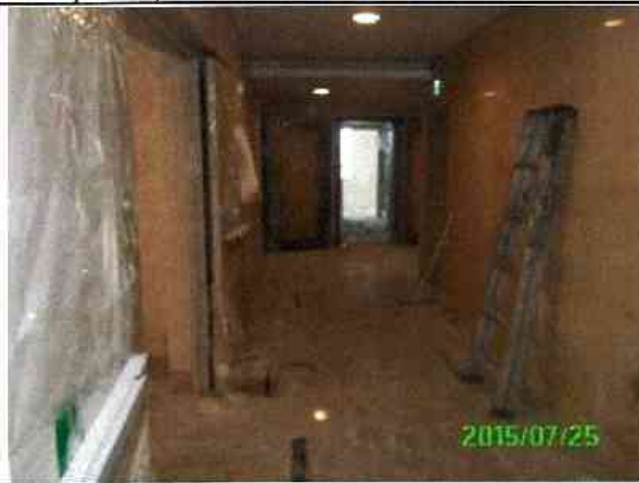
| 編號<br>73 | 說明<br>A6 區 R 棟 24 樓-公共空間，梯廳平頂現況，目視無損壞。 | 編號<br>74 | 說明<br>A6 區 R 棟 24 樓-公共空間，梯廳平頂現況，目視無損壞。 |

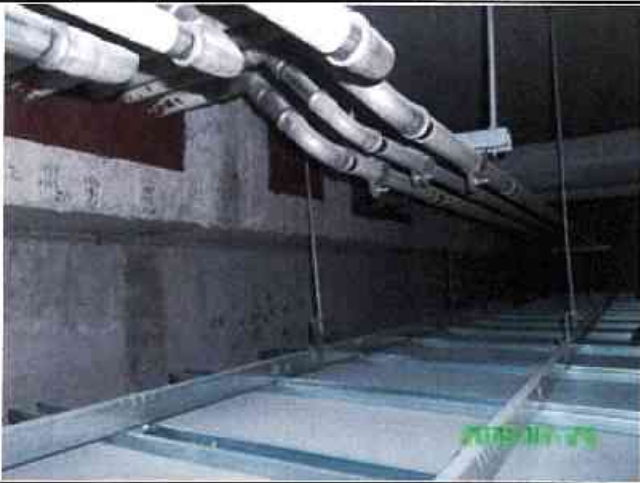
| 編號<br>75 | 說明<br>A6 區 R 棟 24 樓-公共空間，電梯間平頂現況，目視無損壞。 | 編號<br>76 | 說明<br>A6 區 R 棟 24 樓-公共空間，電梯間平頂現況，目視無損壞。 |

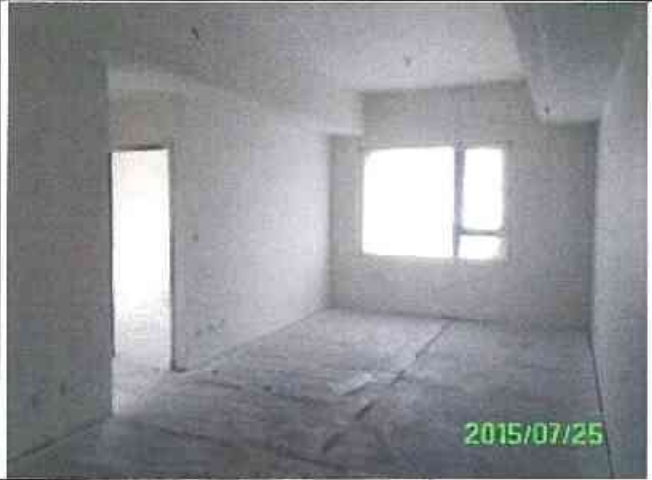
| 編號<br>1 | 說明<br>A6 區 R 棟 23 樓 R01-客廳現況，目視無損壞。 | 編號<br>2 | 說明<br>A6 區 R 棟 23 樓 R01-陽台平頂現況，目視無損壞。 |

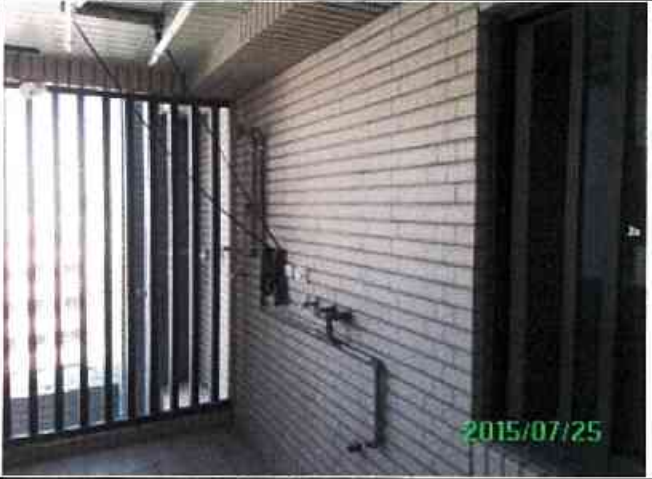
| 編號<br>3 | 說明<br>A6 區 R 棟 23 樓 R01-陽台現況，目視無損壞。 | 編號<br>4 | 說明<br>A6 區 R 棟 23 樓 R01-廚房平頂現況，目視無損壞。 |

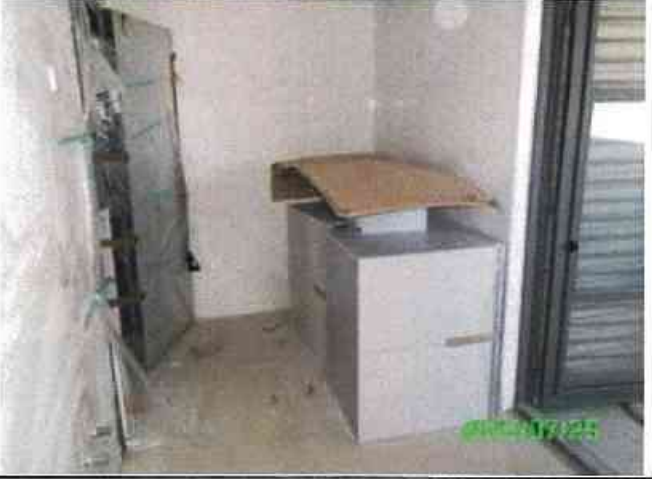
| 編號<br>5 | 說明<br>A6 區 R 棟 23 樓 R01-廚房現況，目視無損壞。 | 編號<br>6 | 說明<br>A6 區 R 棟 23 樓 R01-走道平頂現況，目視無損壞。 |

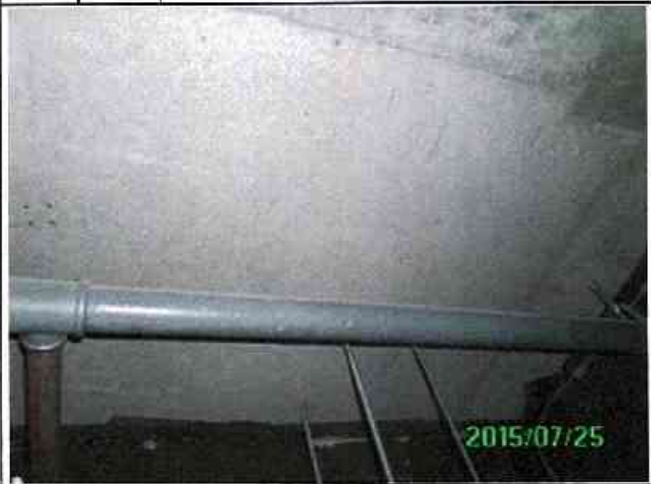
| 編號<br>7 | 說明<br>A6區R棟23樓R01-走道浴廁平頂現況，目視無損壞 | 編號<br>8 | 說明<br>A6區R棟23樓R01-主臥浴廁平頂現況，目視無損壞 |

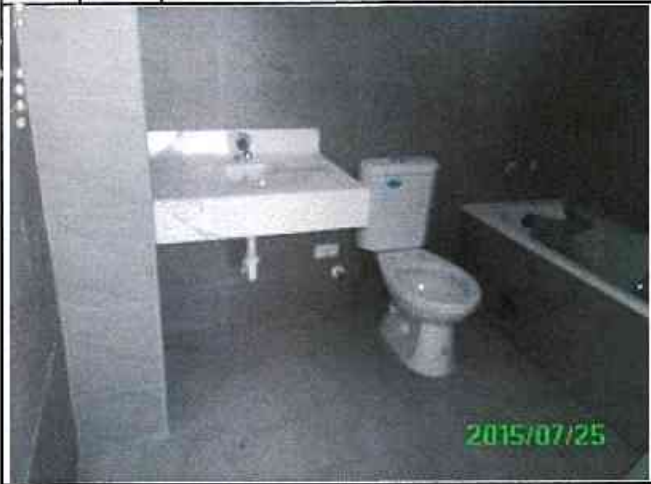
| 編號<br>9 | 說明<br>A6區R棟23樓R01-主臥浴廁現況，目視無損壞 | 編號<br>10 | 說明<br>A6區R棟23樓R01-主臥室現況，目視無損壞。 |

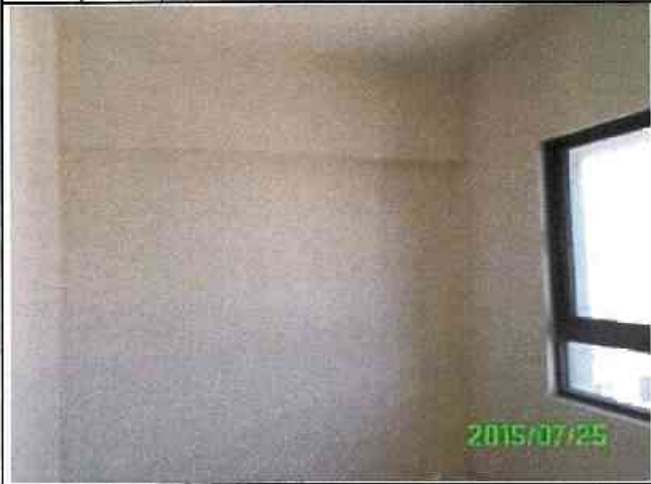
| 編號<br>11 | 說明<br>A6區R棟23樓R01-臥室現況，目視無損壞。 | 編號<br>12 | 說明<br>A6區R棟23樓R01-臥室現況，目視無損壞。 |

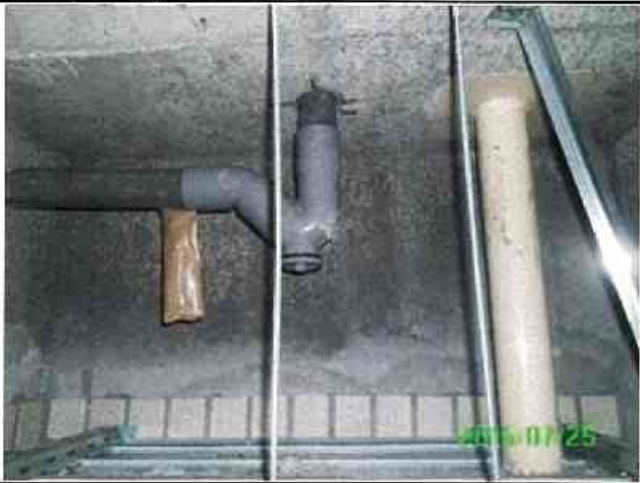
| 編號<br>13 | 說明<br>A6區R棟23樓R02-陽台平頂現況，目視無損壞，填縫木板未清除。 | 編號<br>14 | 說明<br>A6區R棟23樓R02-陽台現況，目視無損壞。 |

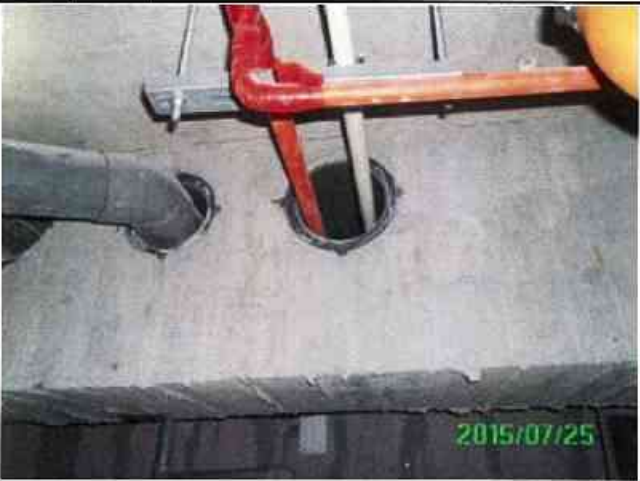
| 編號<br>15 | 說明<br>A6區R棟23樓R02-廚房平頂現況，目視無損壞。 | 編號<br>16 | 說明<br>A6區R棟23樓R02-廚房現況，目視無損壞。 |

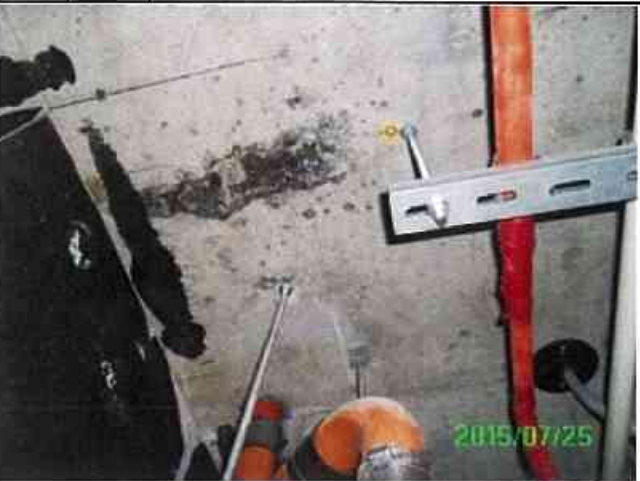
| 編號<br>17 | 說明<br>A6區R棟23樓R02-浴廁平頂現況，目視無損壞。 | 編號<br>18 | 說明<br>A6區R棟23樓R02-臥室現況，目視無損壞。 |

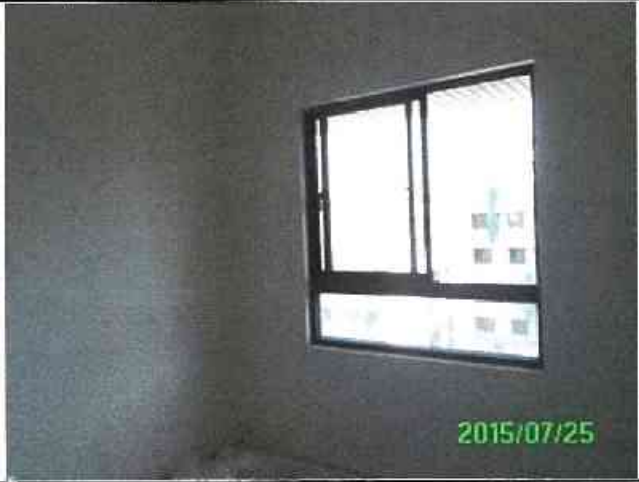
| 編號<br>19 | 說明<br>A6區R棟23樓R02-臥室現況，目視無損壞。 | 編號<br>20 | 說明<br>A6區R棟23樓R02-客廳現況，目視無損壞。 |

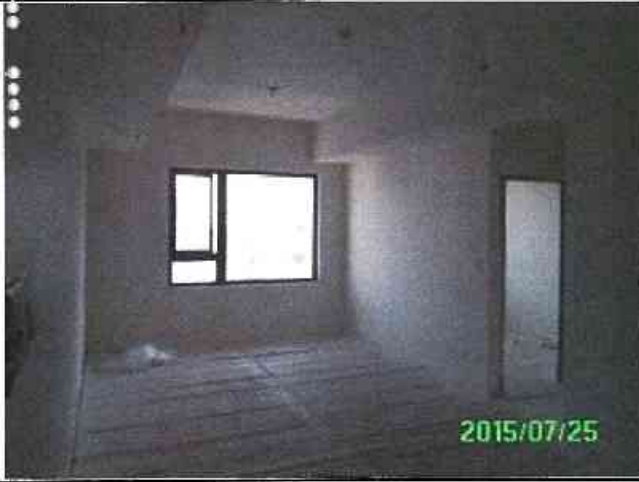
| 編號<br>21 | 說明<br>A6區R棟23樓R03-客廳現況，目視無損壞。 | 編號<br>22 | 說明<br>A6區R棟23樓R03-陽台平頂現況，目視無損壞。 |

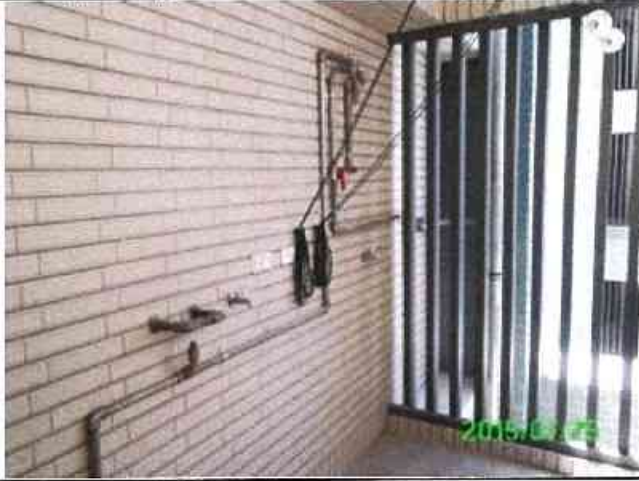
| 編號<br>23 | 說明<br>A6區R棟23樓R03-陽台現況，目視無損壞。 | 編號<br>24 | 說明<br>A6區R棟23樓R03-廚房平頂現況，目視無損壞。 |

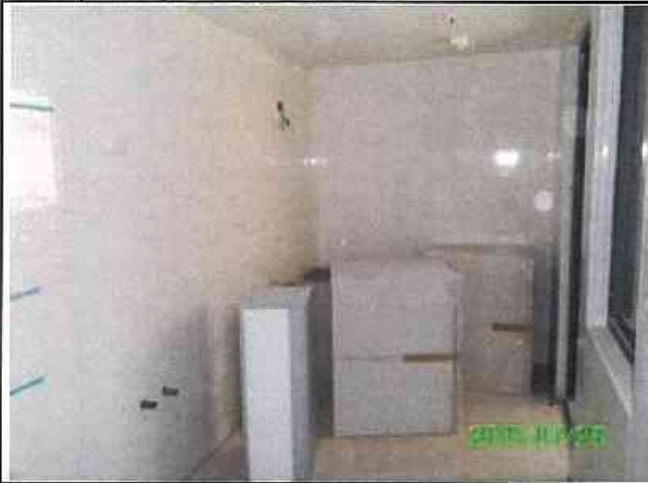
| 編號<br>25 | 說明<br>A6區R棟23樓R03-廚房現況，目視無損壞。 | 編號<br>26 | 說明<br>A6區R棟23樓R03-走道平頂現況，目視無損壞 |

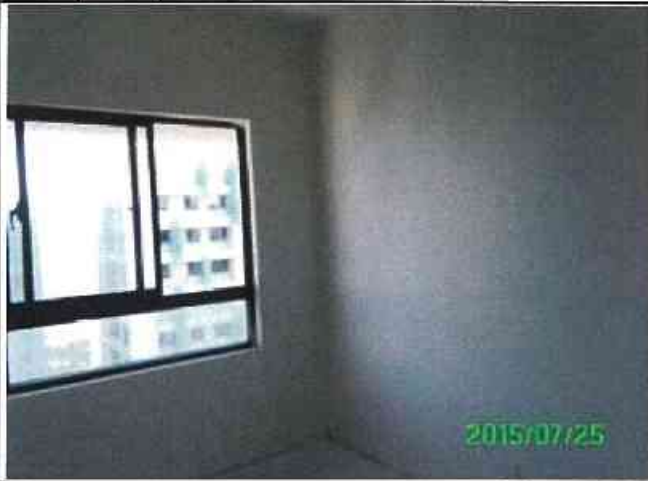
| 編號<br>27 | 說明<br>A6區R棟23樓R03-臥室現況，目視無損壞。 | 編號<br>28 | 說明<br>A6區R棟23樓R03-走道浴廁平頂現況，目視無損壞 |

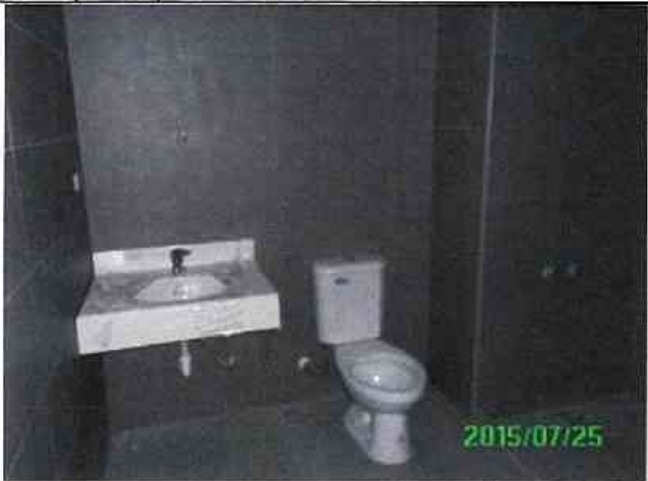
| 編號<br>29 | 說明<br>A6區R棟23樓R03-走道浴廁現況，目視無損壞 | 編號<br>30 | 說明<br>A6區R棟23樓R03-主臥浴廁平頂現況，目視無損壞 |

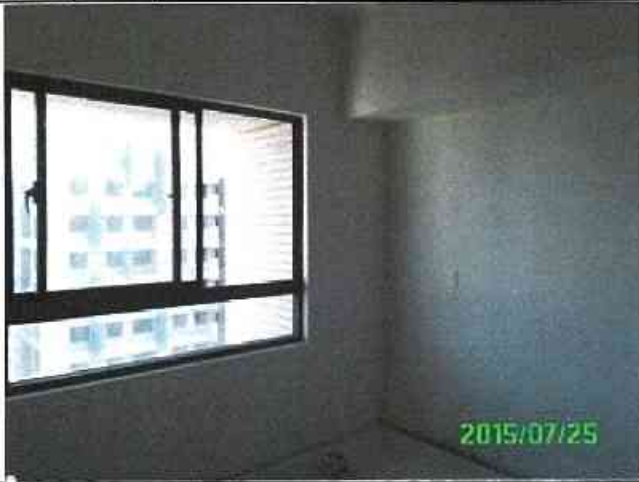
| 編號<br>31 | 說明<br>A6區R棟23樓R03-主臥室現況，目視無損壞。 | 編號<br>32 | 說明<br>A6區R棟23樓R03-臥室現況，目視無損壞。 |

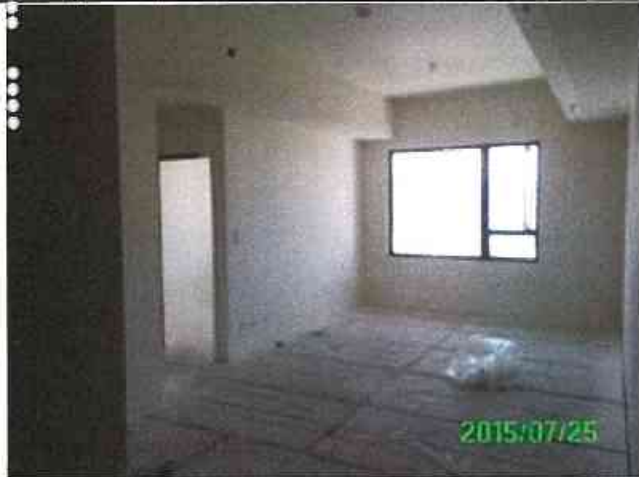
| 編號<br>33 | 說明<br>A6區R棟23樓R05-客廳現況，目視無損壞。 | 編號<br>34 | 說明<br>A6區R棟23樓R05-陽台平頂現況，目視無損壞。 |

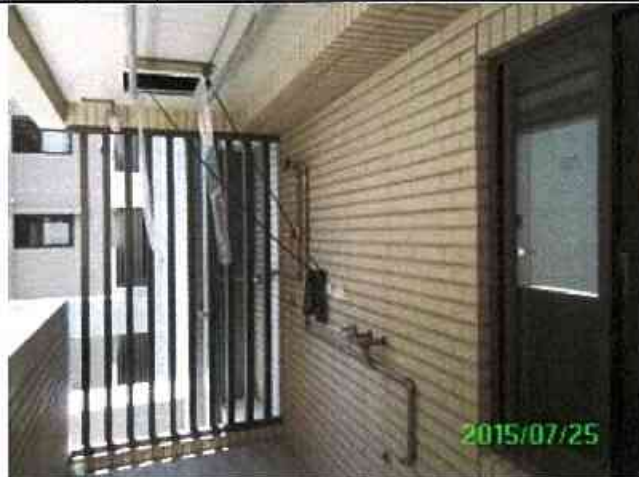
| 編號<br>35 | 說明<br>A6區R棟23樓R05-陽台現況，目視無損壞。 | 編號<br>36 | 說明<br>A6區R棟23樓R05-廚房平頂現況，目視無損壞。 |

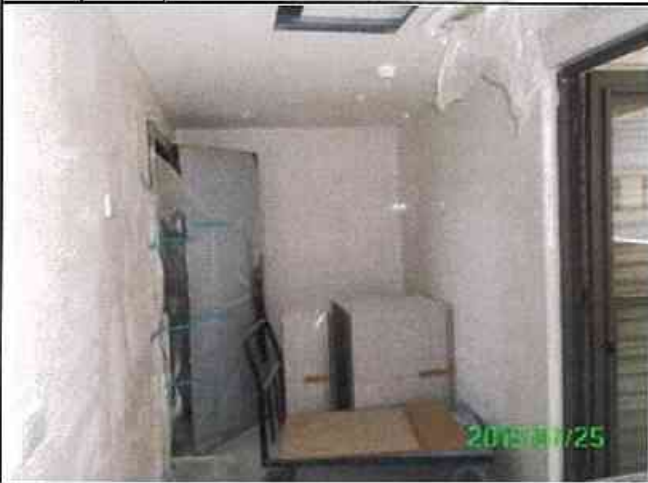
| 編號<br>39 | 說明<br>A6區R棟23樓R05-臥室現況，目視無損壞。 | 編號<br>40 | 說明<br>A6區R棟23樓R05-走道浴廁平頂現況，目視無損壞 |

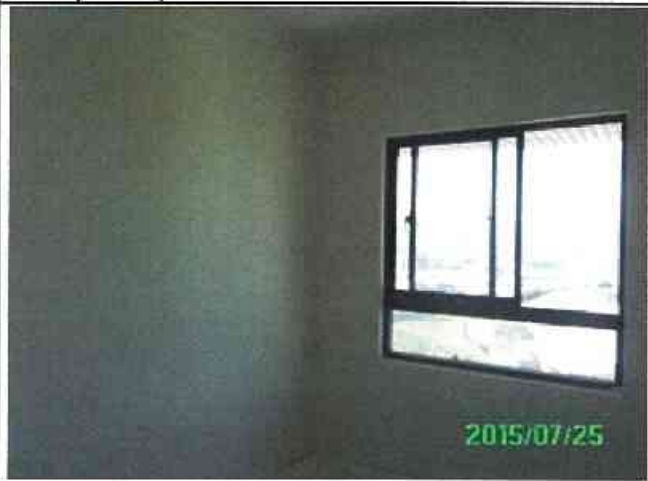
| 編號<br>41 | 說明<br>A6區R棟23樓R05-主臥浴廁平頂現況，目視無損壞 | 編號<br>42 | 說明<br>A6區R棟23樓R05-主臥室現況，目視無損壞。 |

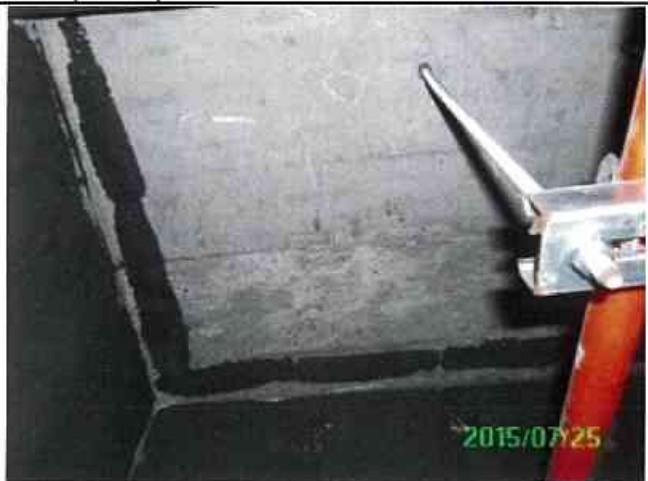
| 編號<br>43 | 說明<br>A6區R棟23樓R05-臥室現況，目視無損壞。 | 編號<br>44 | 說明<br>A6區R棟23樓R05-走道浴廁現況，目視無損壞。 |

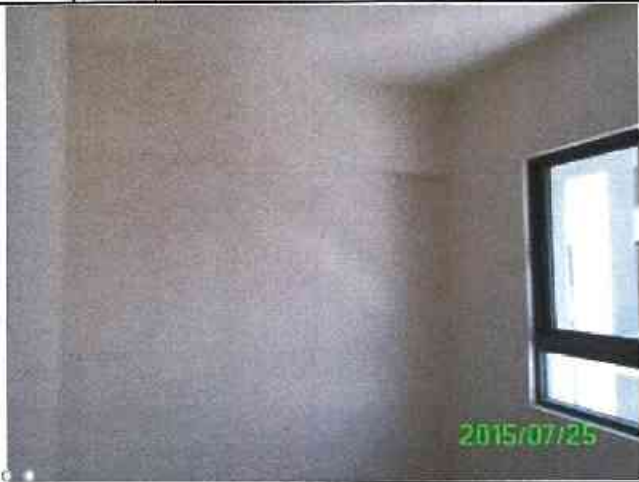
| 編號<br>45 | 說明<br>A6區R棟23樓R06-客廳現況，目視無損壞。 | 編號<br>46 | 說明<br>A6區R棟23樓R06-陽台平頂現況，目視無損壞，填縫木板未清除。 |

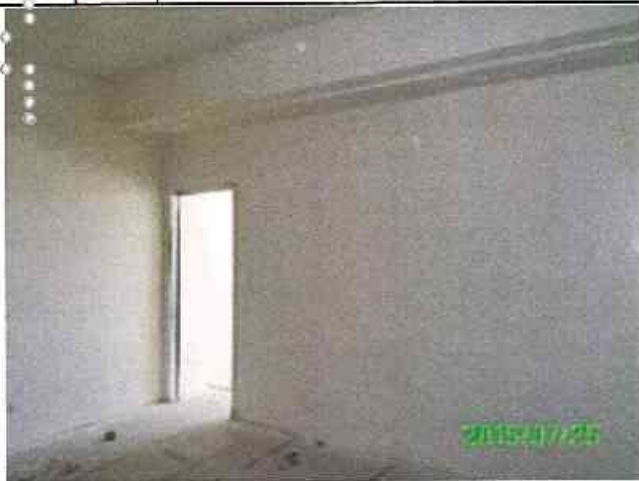
| 編號<br>47 | 說明<br>A6區R棟23樓R06-陽台現況，目視無損壞。 | 編號<br>48 | 說明<br>A6區R棟23樓R06-廚房平頂現況，目視無損壞。 |

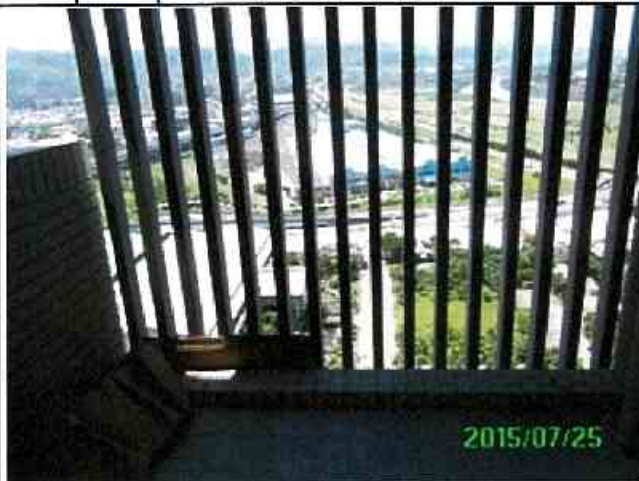
| 編號<br>49 | 說明<br>A6區R棟23樓R06-廚房現況，目視無損壞。 | 編號<br>50 | 說明<br>A6區R棟23樓R06-臥室現況，目視無損壞。 |

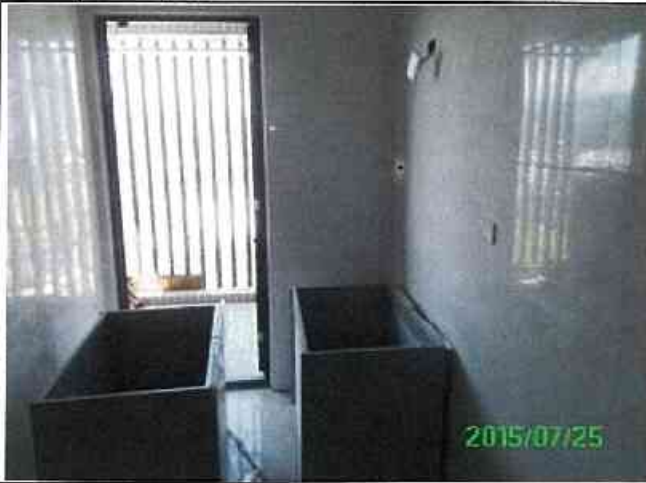
| 編號<br>51 | 說明<br>A6區R棟23樓R06-臥室現況，目視無損壞。 | 編號<br>52 | 說明<br>A6區R棟23樓R06-浴廁平頂現況，目視無損壞。 |
