## 板橋區浮洲合宜住宅結構安全鑑定案

### A6 西區鑑定報告書

# 「板橋區浮洲合宜住宅結構安全鑑定案」 A6 區鑑定報告書

## 附件三十一：A6 西區 R 棟裂損現況調查報告

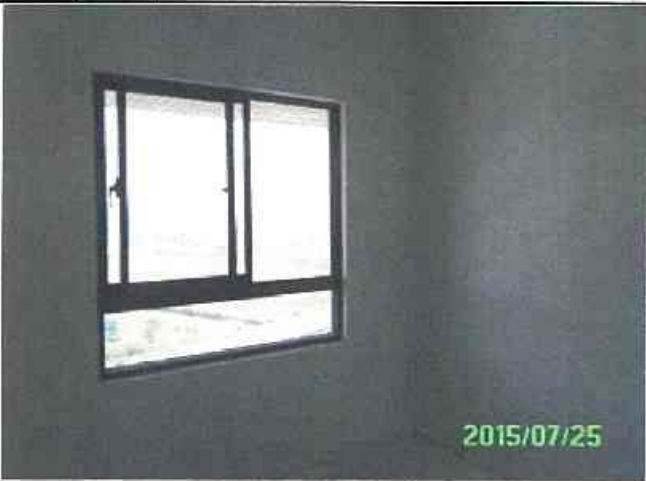
| 編號<br>53 | 說明<br>A6區R棟23樓R06-浴廁現況，目視無損壞。 | 編號<br>54 | 說明<br>A6區R棟23樓R07-客廳現況，目視無損壞。 |

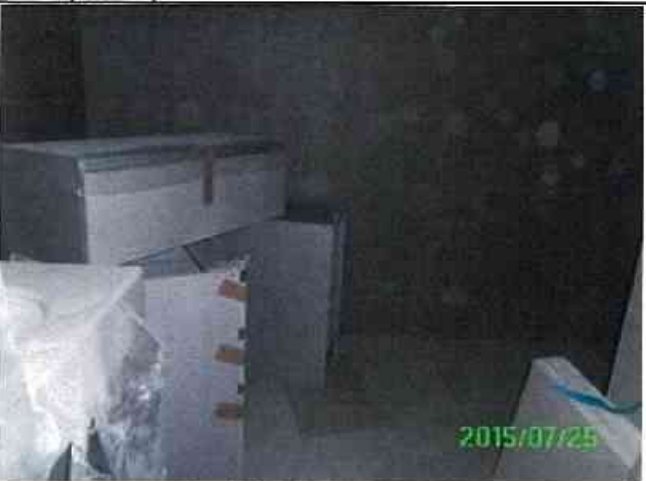
| 編號<br>55 | 說明<br>A6區R棟23樓R07-陽台平頂現況，目視無損壞。 | 編號<br>56 | 說明<br>A6區R棟23樓R07-陽台現況，目視無損壞。 |

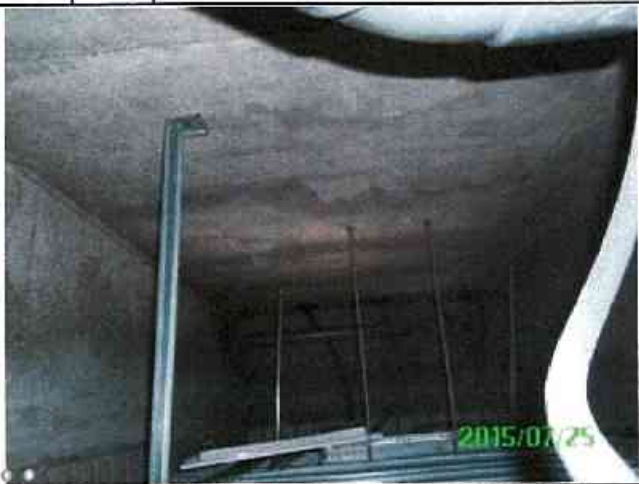
| 編號<br>57 | 說明<br>A6區R棟23樓R07-廚房平頂現況，目視無損壞。 | 編號<br>58 | 說明<br>A6區R棟23樓R07-廚房現況，目視無損壞。 |

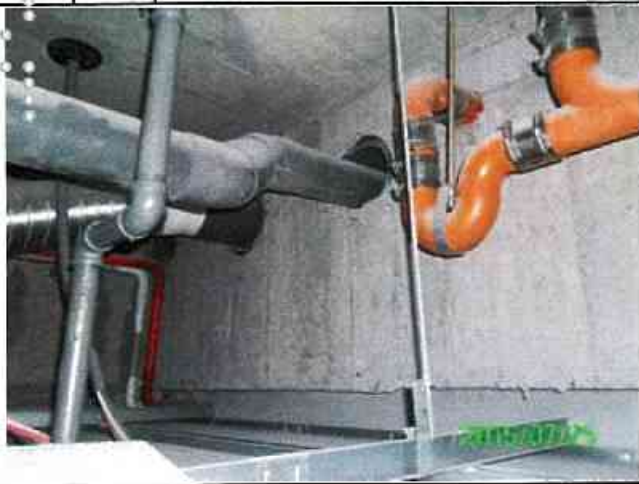
| 編號<br>59 | 說明<br>A6區R棟23樓R07-臥室現況，目視無損壞。 | 編號<br>60 | 說明<br>A6區R棟23樓R07-走道平頂現況，目視無損壞。 |

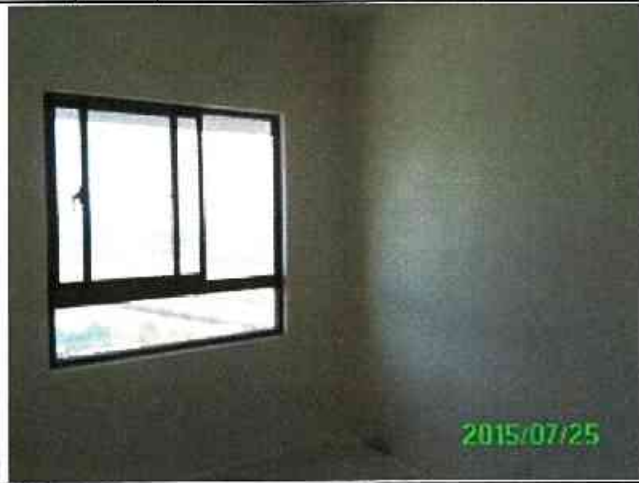
| 編號<br>61 | 說明<br>A6區R棟23樓R07-走道浴廁平頂現況，目視無損壞 | 編號<br>62 | 說明<br>A6區R棟23樓R07-主臥浴廁平頂現況，目視無損壞 |

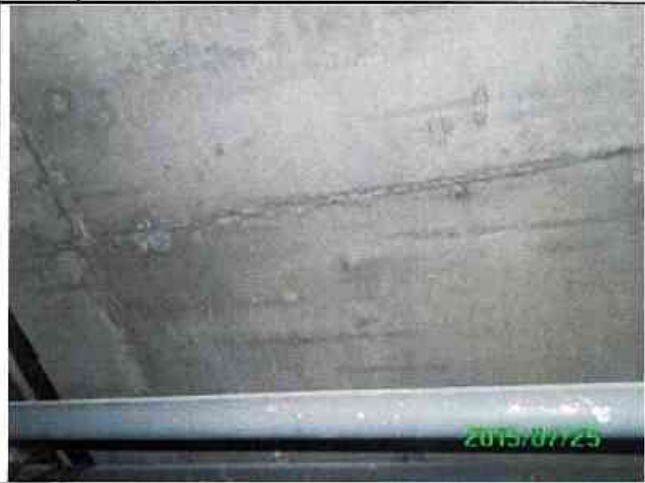
| 編號<br>63 | 說明<br>A6區R棟23樓R07-走道浴廁現況，目視無損壞 | 編號<br>64 | 說明<br>A6區R棟23樓R07-主臥室現況，目視無損壞。 |

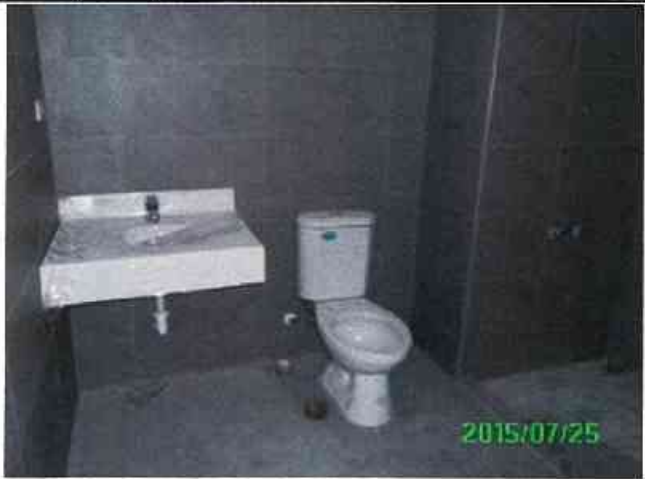
| 編號<br>65 | 說明<br>A6區R棟23樓R07臥室現況，目視無損壞。 | 編號<br>66 | 說明<br>A6區R棟23樓-公共空間，樓梯標示牌現況，目視無損壞。 |

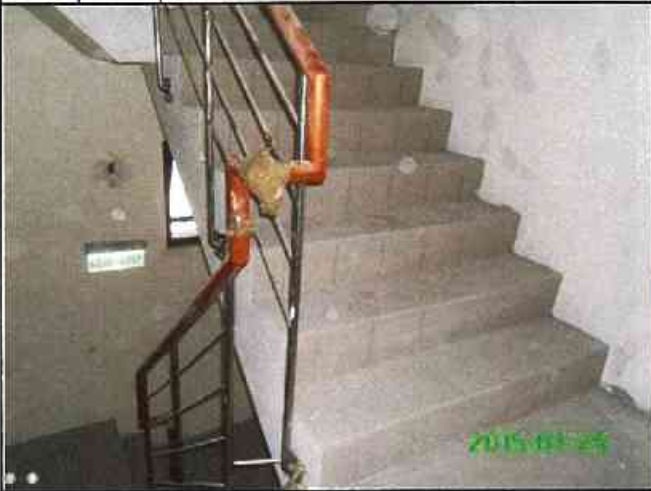
| 編號<br>69 | 說明<br>A6區R棟24樓-公共空間，排煙室現況，目視無損壞。 | 編號<br>70 | 說明<br>A6區R棟24樓-公共空間，梯廳現況，目視無損壞。 |

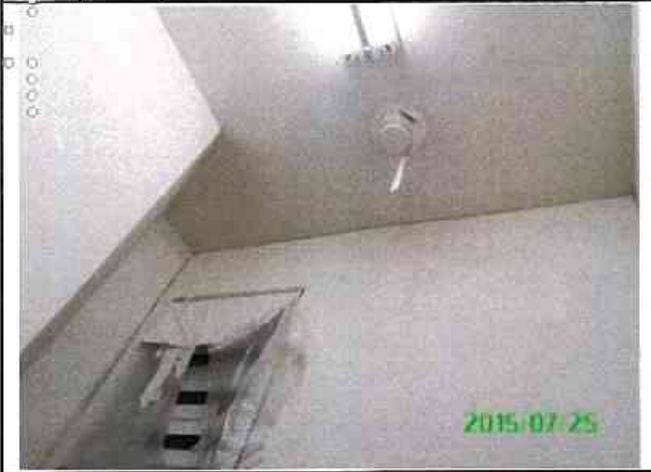
| 編號<br>71 | 說明<br>A6區R棟24樓-公共空間，電梯間現況，目視無損壞。 | 編號<br>72 | 說明<br>A6區R棟24樓-公共空間，梯廳平頂現況，目視無損壞。 |

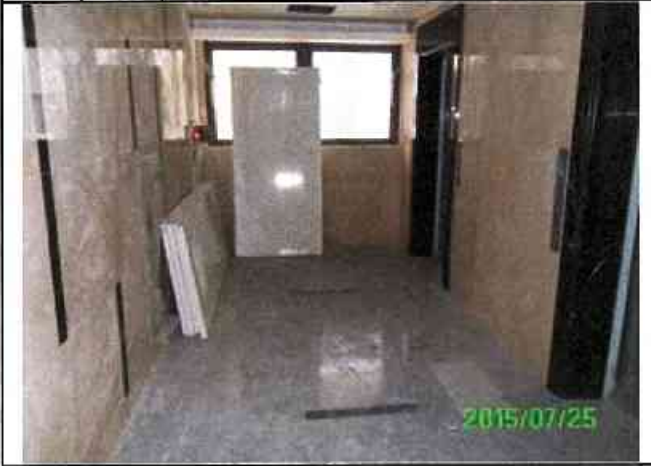
| 73 | A6 區 R 棟 24 樓-公共空間，梯廳平頂現況，目視無損壞。 | 74 | A6 區 R 棟 24 樓-公共空間，電梯間平頂現況，目視無損壞。 |

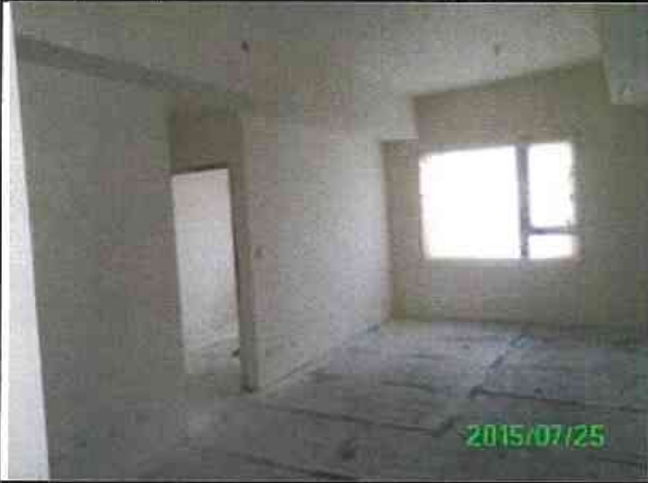
| 編號<br>1 | 說明<br>A6區R棟22樓R01-客廳現況，目視無損壞。 | 編號<br>2 | 說明<br>A6區R棟22樓R01-陽台平頂現況，目視無損壞。 |

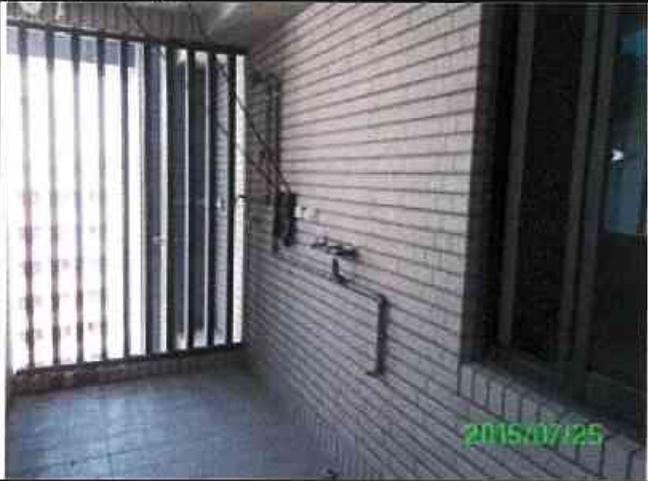
| 編號<br>3 | 說明<br>A6區R棟22樓R01-陽台現況，目視無損壞。 | 編號<br>4 | 說明<br>A6區R棟22樓R01-廚房平頂現況，目視無損壞。 |

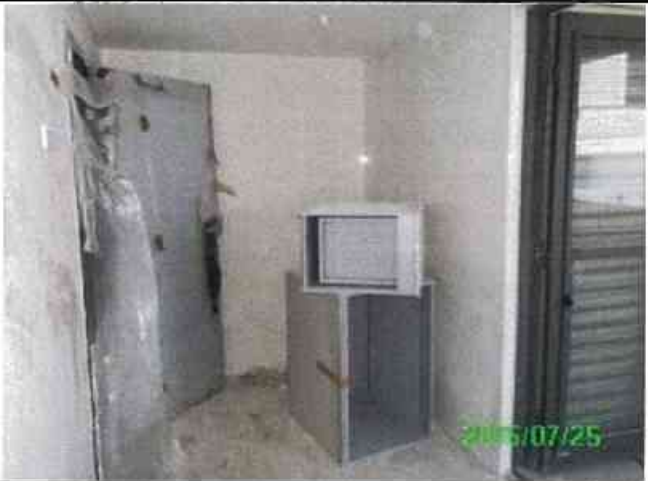
| 編號<br>5 | 說明<br>A6區R棟22樓R01-廚房現況，目視無損壞。 | 編號<br>6 | 說明<br>A6區R棟22樓R01-走道平頂現況，目視無損壞。 |

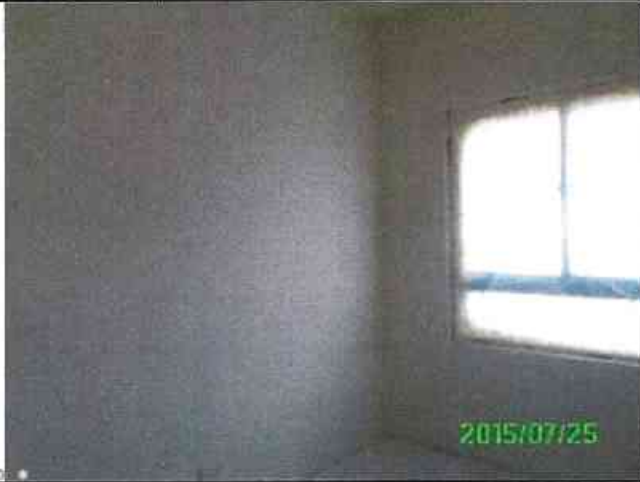
| 編號<br>7 | 說明<br>A6區R棟22樓R01-臥室現況，目視無損壞。 | 編號<br>8 | 說明<br>A6區R棟22樓R01-主臥室現況，目視無損壞。 |

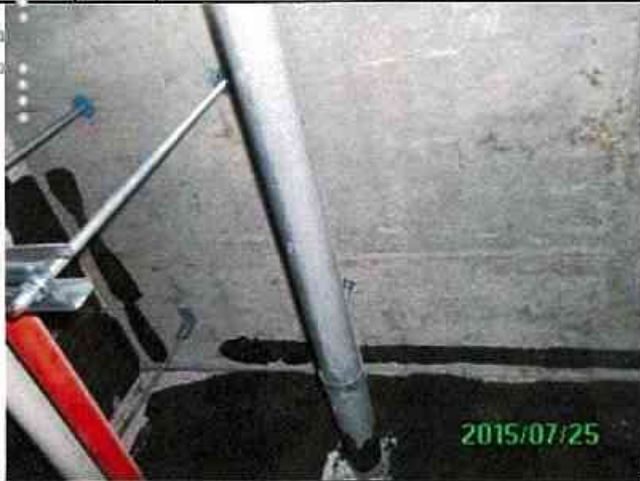
| 編號<br>9 | 說明<br>A6區R棟22樓R01-走道浴廁平頂現況，目視無損壞 | 編號<br>10 | 說明<br>A6區R棟22樓R01-走道浴廁現況，目視無損壞 |

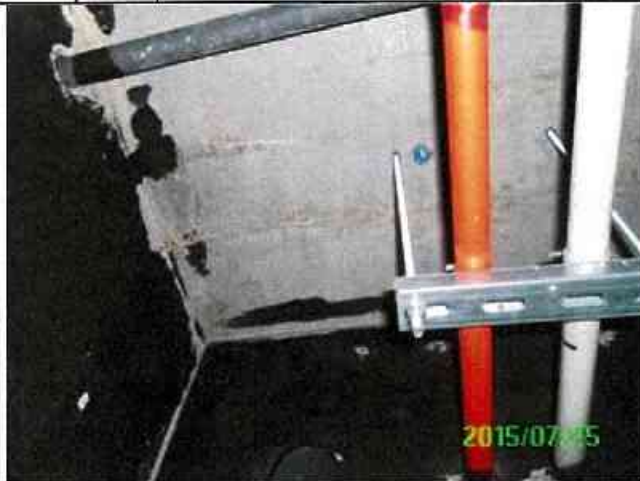
| 編號<br>11 | 說明<br>A6區R棟22樓R01-主臥浴廁平頂現況，目視無損壞 | 編號<br>12 | 說明<br>A6區R棟22樓R01-主臥浴廁現況，目視無損壞 |

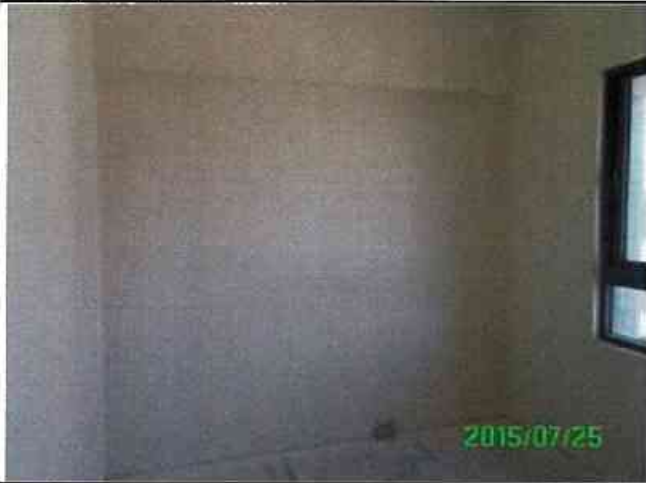
| 編號<br>13 | 說明<br>A6區R棟22樓R01-臥室現況，目視無損壞。 | 編號<br>14 | 說明<br>A6區R棟22樓R02-客廳現況，目視無損壞。 |

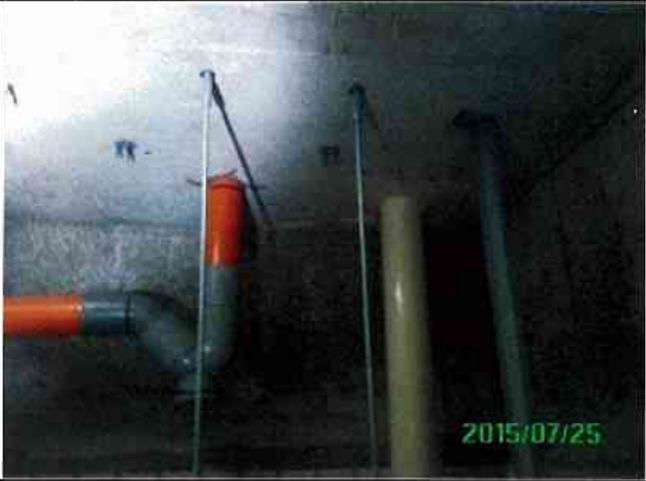
| 編號<br>15 | 說明<br>A6區R棟22樓R02-陽台平頂現況，目視無損壞。 | 編號<br>16 | 說明<br>A6區R棟22樓R02-陽台現況，目視無損壞。 |

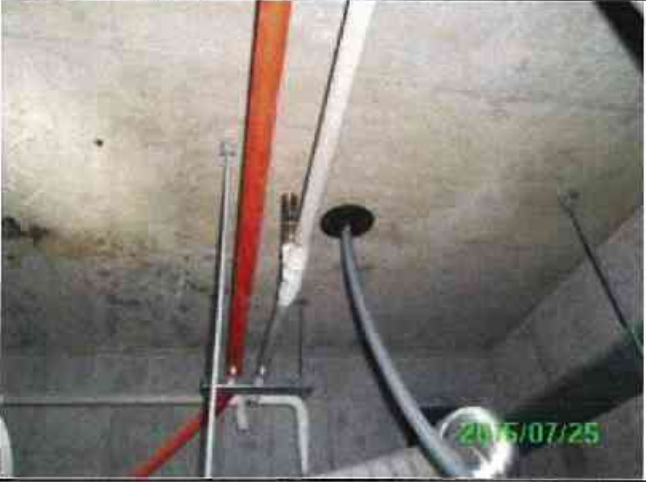
| 編號<br>17 | 說明<br>A6區R棟22樓R02-廚房平頂現況，目視無損壞。 | 編號<br>18 | 說明<br>A6區R棟22樓R02-廚房現況，目視無損壞。 |

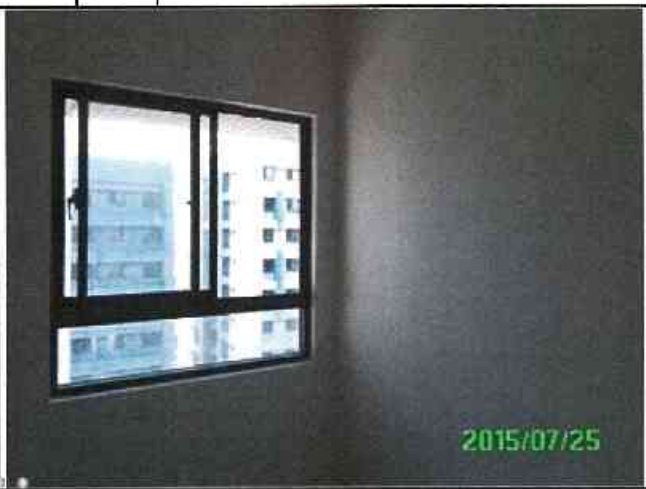
| 編號<br>19 | 說明<br>A6區R棟22樓R02-臥室現況，目視無損壞。 | 編號<br>20 | 說明<br>A6區R棟22樓R02-浴廁平頂現況，目視無損壞。 |

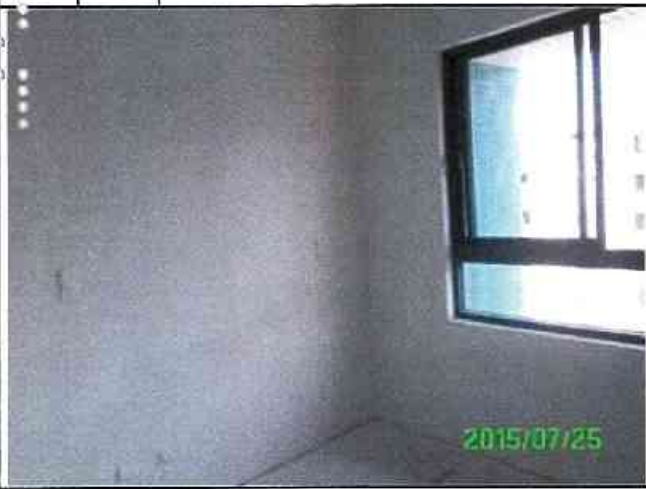
| 編號<br>21 | 說明<br>A6區R棟22樓R02-臥室現況，目視無損壞。 | 編號<br>22 | 說明<br>A6區R棟22樓R03-客廳現況，目視無損壞。 |

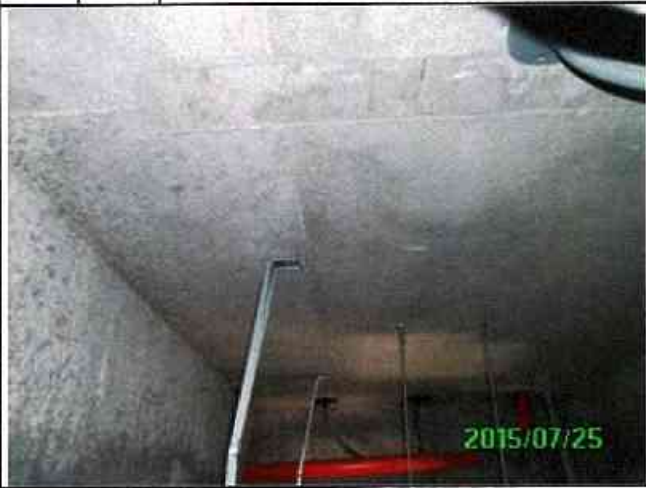
| 編號<br>23 | 說明<br>A6區R棟22樓R03-陽台平頂現況，目視無損壞。 | 編號<br>24 | 說明<br>A6區R棟22樓R03-陽台現況，目視無損壞。 |

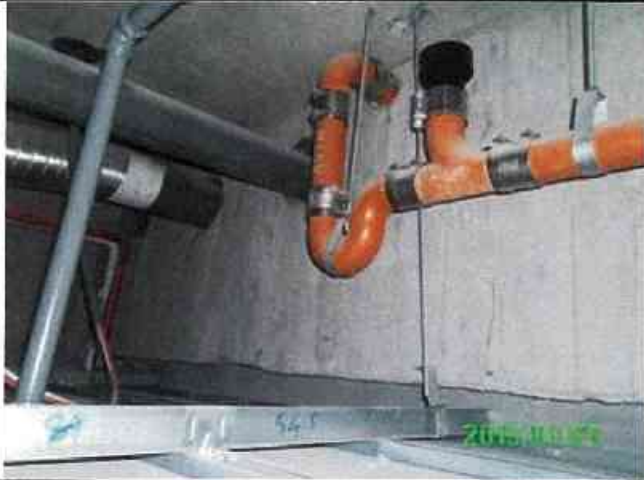
| 編號<br>25 | 說明<br>A6區R棟22樓R03-廚房平頂現況，目視無損壞。 | 編號<br>26 | 說明<br>A6區R棟22樓R03-廚房現況，目視無損壞。 |

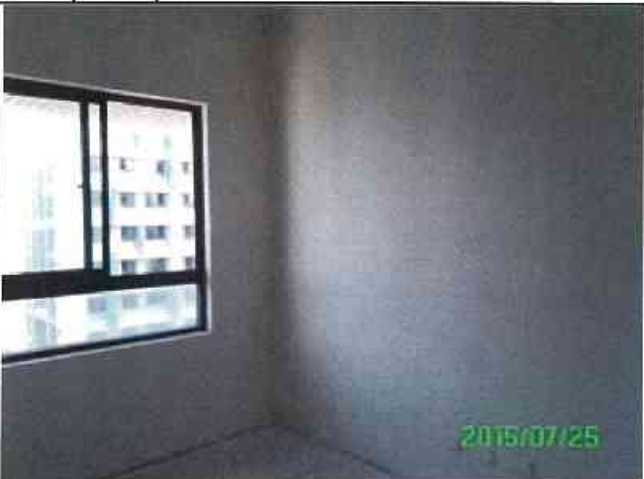
| 編號<br>27 | 說明<br>A6區R棟22樓R03-臥室現況，目視無損壞。 | 編號<br>28 | 說明<br>A6區R棟22樓R03-走道平頂現況，目視無損壞。 |

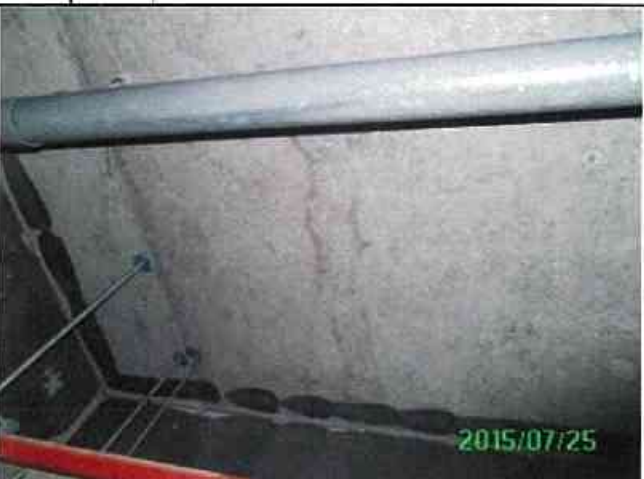
| 編號<br>29 | 說明<br>A6區R棟22樓R03-走道浴廁平頂現況，目視無損壞。 | 編號<br>30 | 說明<br>A6區R棟22樓R03-走道浴廁現況，目視無損壞。 |

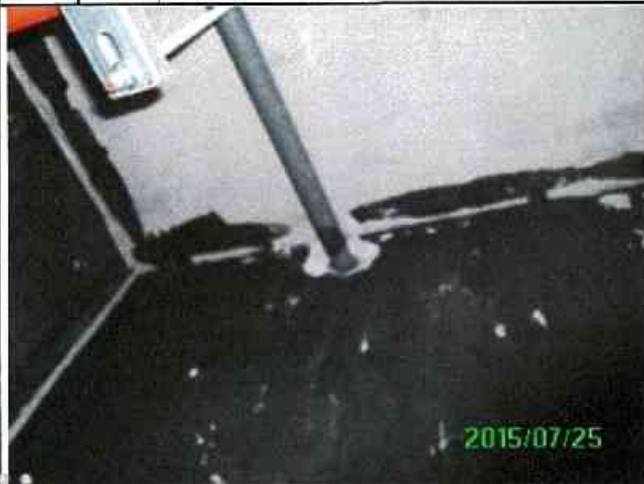
| 編號<br>31 | 說明<br>A6區R棟22樓R03-主臥浴廁平頂現況，目視無損壞。 | 編號<br>32 | 說明<br>A6區R棟22樓R03-主臥室現況，目視無損壞。 |

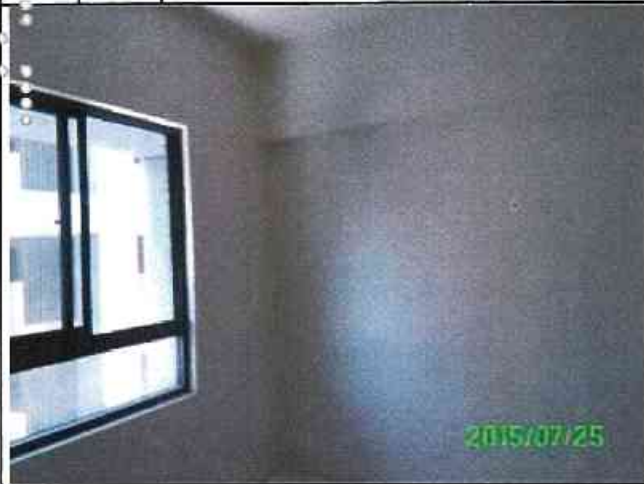
| 編號<br>33 | 說明<br>A6區R棟22樓R03-臥室現況，目視無損壞。 | 編號<br>34 | 說明<br>A6區R棟22樓R05-客廳現況，目視無損壞。 |

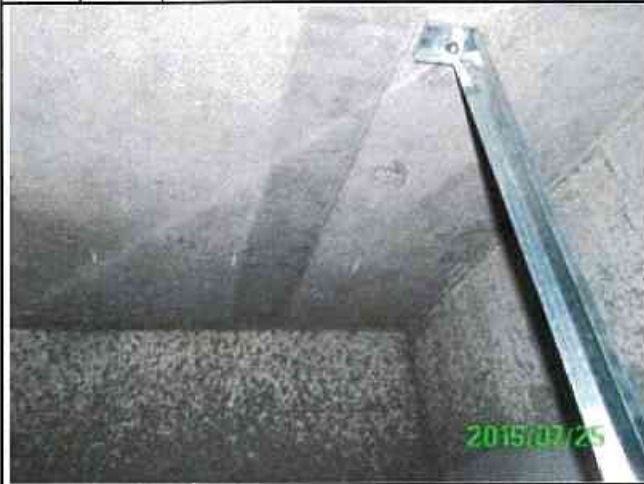
| 編號<br>35 | 說明<br>A6區R棟22樓R05-陽台平頂現況，目視無損壞。 | 編號<br>36 | 說明<br>A6區R棟22樓R05-陽台現況，目視無損壞。 |

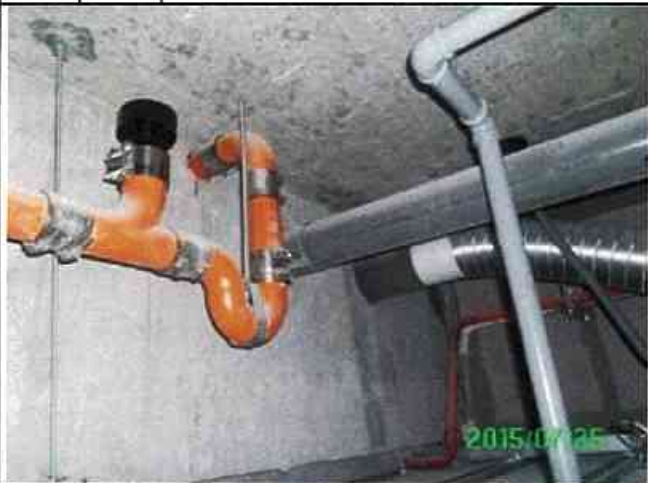
| 編號<br>37 | 說明<br>A6區R棟22樓R05-廚房平頂現況，目視無損壞。 | 編號<br>38 | 說明<br>A6區R棟22樓R05-廚房現況，目視無損壞。 |

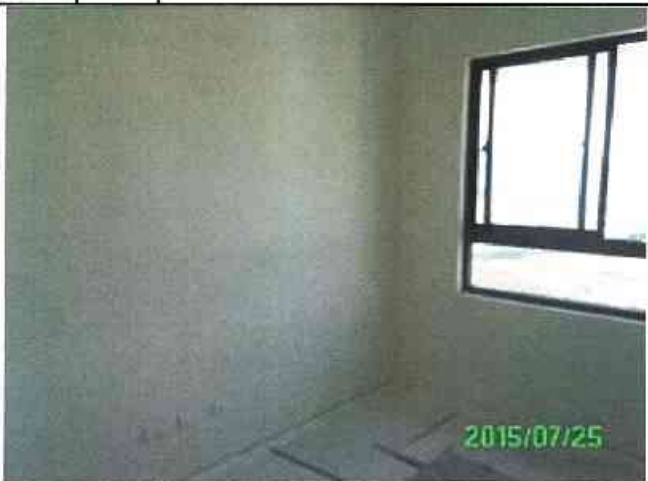
| 編號<br>39 | 說明<br>A6區R棟22樓R05-臥室現況，目視無損壞。 | 編號<br>40 | 說明<br>A6區R棟22樓R05-走道平頂現況，目視無損壞。 |

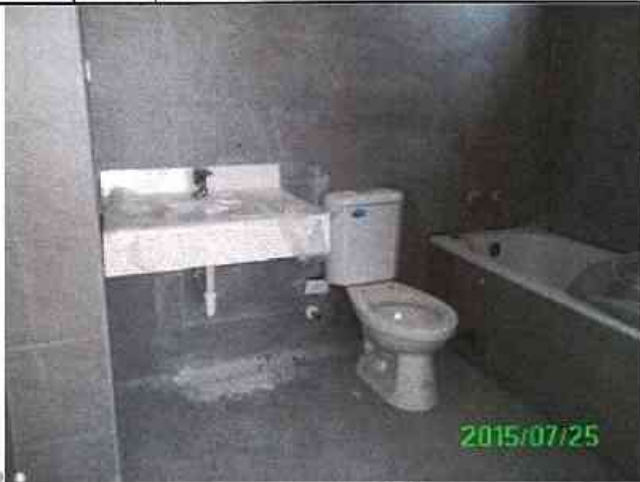
| 編號<br>45 | 說明<br>A6區R棟22樓R05-臥室現況，目視無損壞。 | 編號<br>46 | 說明<br>A6區R棟22樓R06--陽台平頂現況，目視無損壞，管路填縫木板未清除。 |

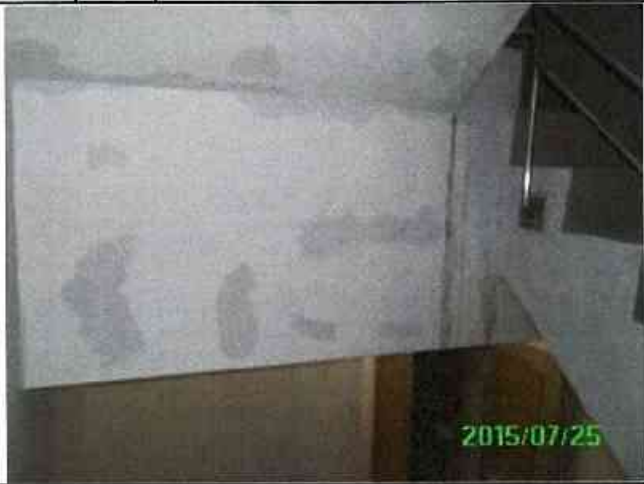
| 編號<br>69 | 說明<br>A6區R棟22樓-公共空間，樓梯現況，目視無損壞。 | 編號<br>70 | 說明<br>A6區R棟22樓-公共空間，樓梯間現況，牆有小孔洞未處理。 |

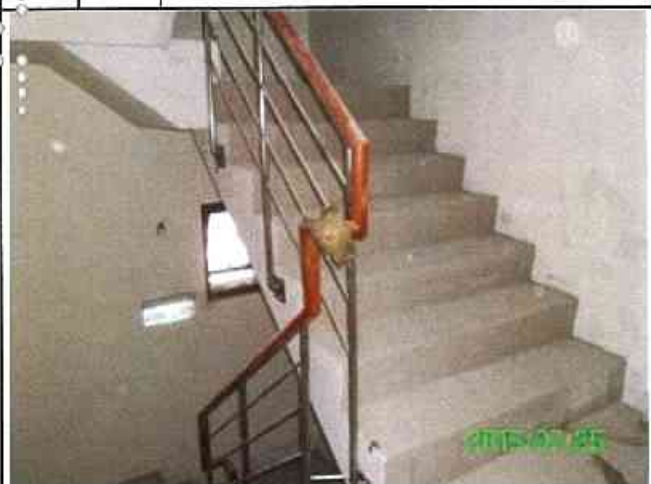
| 編號<br>71 | 說明<br>A6區R棟22樓-公共空間，排煙室現況，目視無損壞。 | 編號<br>72 | 說明<br>A6區R棟22樓-公共空間，梯廳現況，目視無損壞。 |

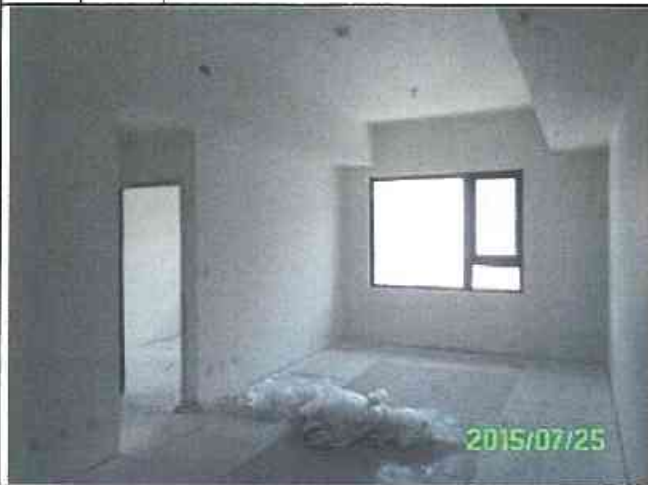
| 編號<br>3 | 說明<br>A6區R棟21樓R01-陽台現況，目視無損壞。 | 編號<br>4 | 說明<br>A6區R棟21樓R01-廚房平頂現況，目視無損壞。 |

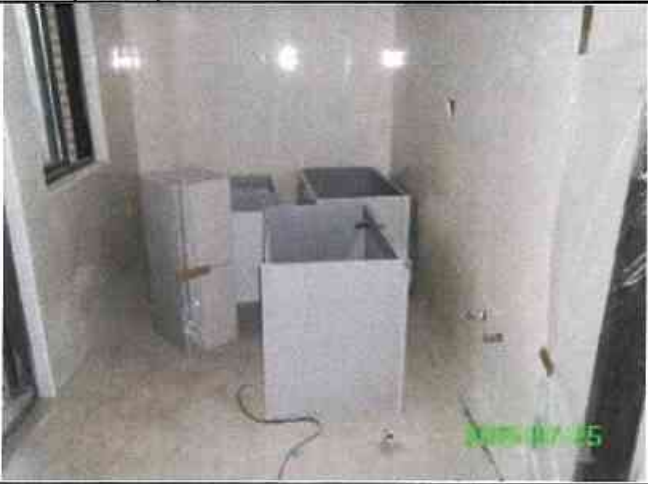
| 編號<br>7 | 說明<br>A6區R棟21樓R01-走道平頂現況，目視無損壞 | 編號<br>8 | 說明<br>A6區R棟21樓R01-走道浴廁平頂現況，目視無損壞 |

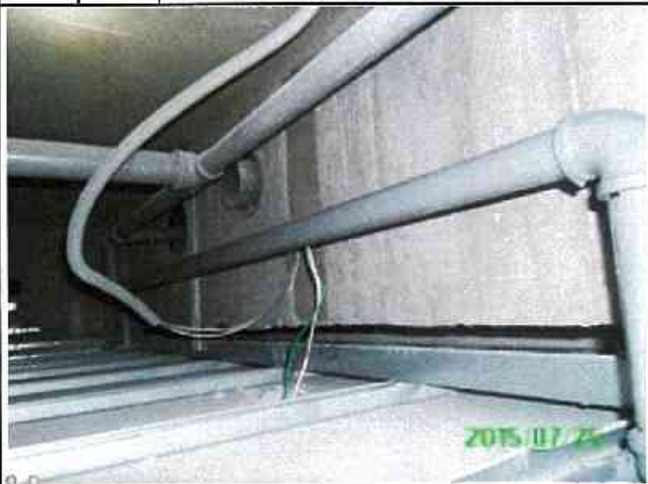
| 編號<br>9 | 說明<br>A6區R棟21樓R01-走道浴廁現況，目視無損壞 | 編號<br>10 | 說明<br>A6區R棟21樓R01-主臥室現況，目視無損壞。 |

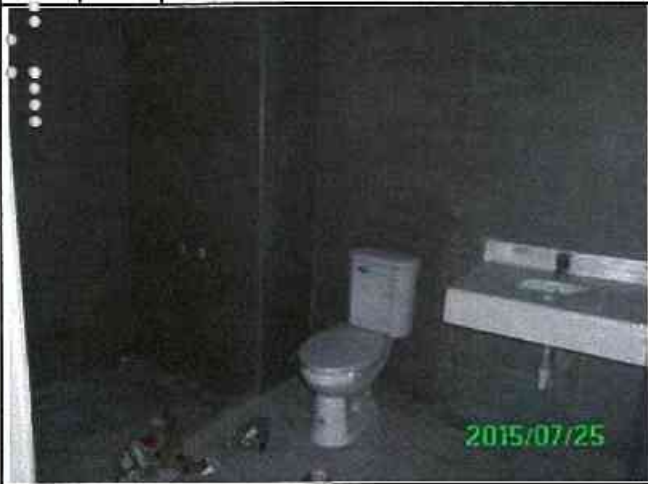
| 編號<br>11 | 說明<br>A6區R棟21樓R01-主臥浴廁平頂現況，目視無損壞 | 編號<br>12 | 說明<br>A6區R棟21樓R01-臥室現況，目視無損壞。 |

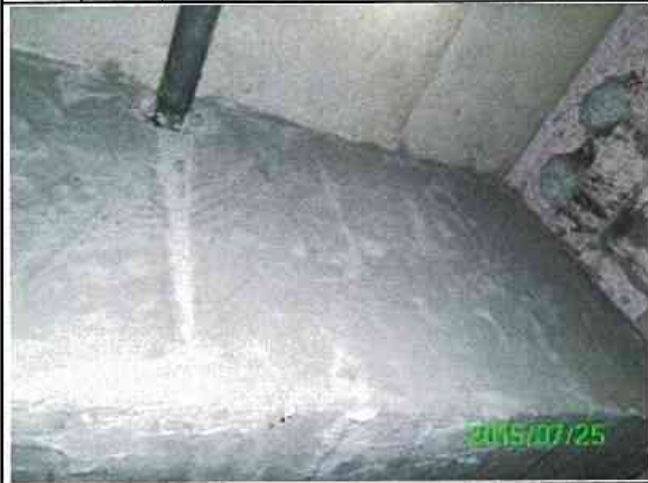
| 編號<br>13 | 說明<br>A6區R棟21樓R02-客廳現況，目視無損壞。 | 編號<br>14 | 說明<br>A6區R棟21樓R02-陽台平頂現況，目視無損壞，管路填縫木板未清除。 |

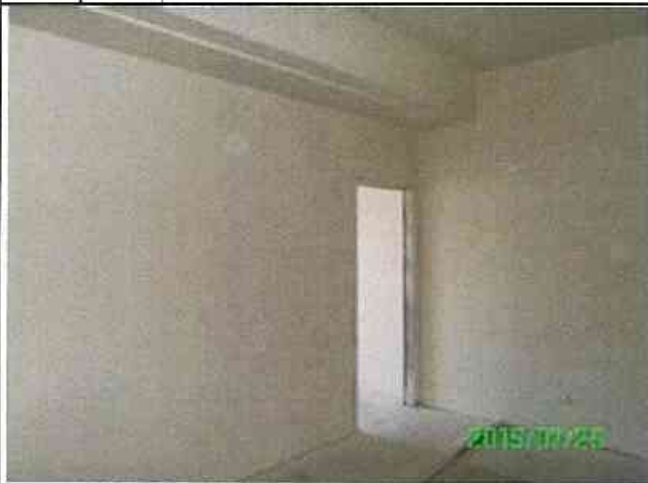
| 編號<br>15 | 說明<br>A6區R棟21樓R02-陽台現況，目視無損壞。 | 編號<br>16 | 說明<br>A6區R棟21樓R02-廚房平頂現況，目視無損壞。 |

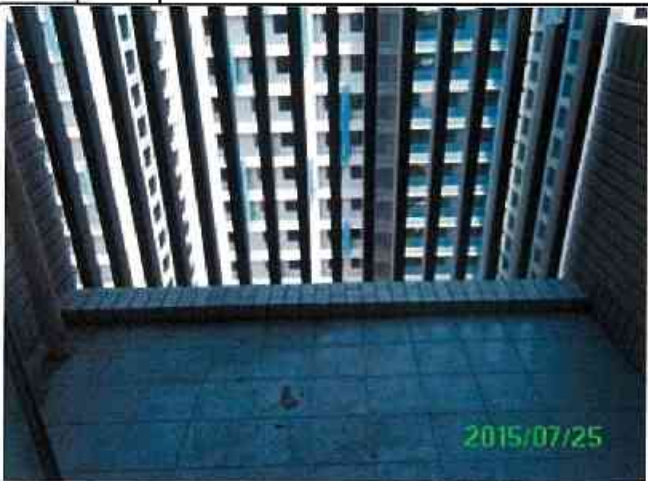
| 編號<br>17 | 說明<br>A6區R棟21樓R02-廚房現況，目視無損壞。 | 編號<br>18 | 說明<br>A6區R棟21樓R02-臥室現況，目視無損壞。 |

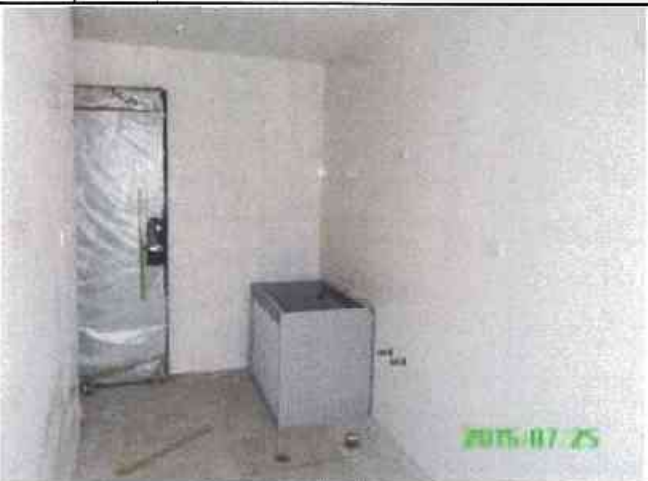
| 編號<br>19 | 說明<br>A6區R棟21樓R02-浴廁平頂現況，目視無損壞。 | 編號<br>20 | 說明<br>A6區R棟21樓R02-浴廁現況，目視無損壞。 |

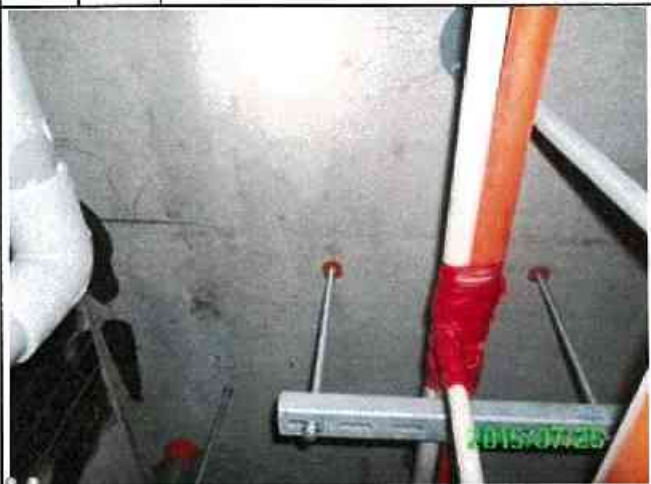
| 編號<br>21 | 說明<br>A6區R棟21樓R02-臥室現況，目視無損壞。 | 編號<br>22 | 說明<br>A6區R棟21樓R03-客廳現況，目視無損壞。 |

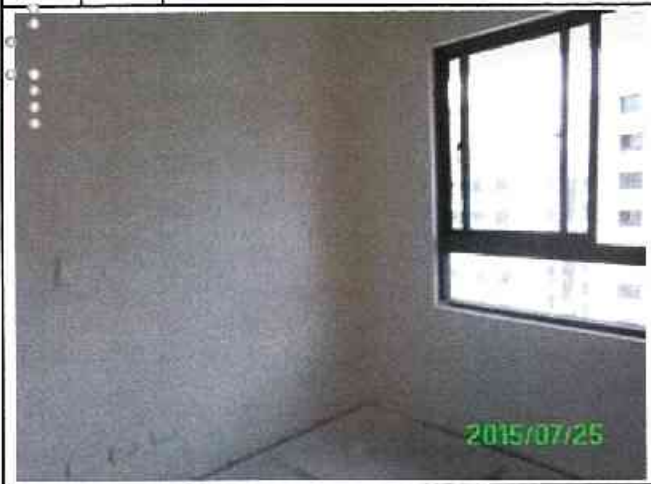
| 編號<br>23 | 說明<br>A6區R棟21樓R03-陽台平頂現況，目視無損壞。 | 編號<br>24 | 說明<br>A6區R棟21樓R03-陽台現況，目視無損壞。 |

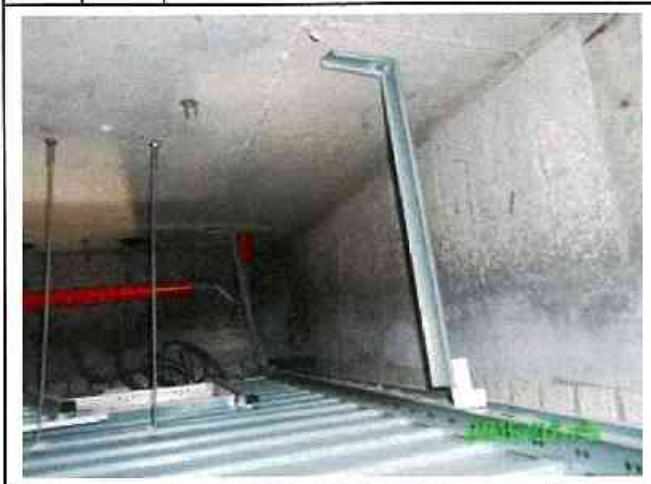
| 25 | A6區R棟21樓R03-廚房平頂現況，目視無損壞。 | 26 | A6區R棟21樓R03-廚房現況，目視無損壞。 |

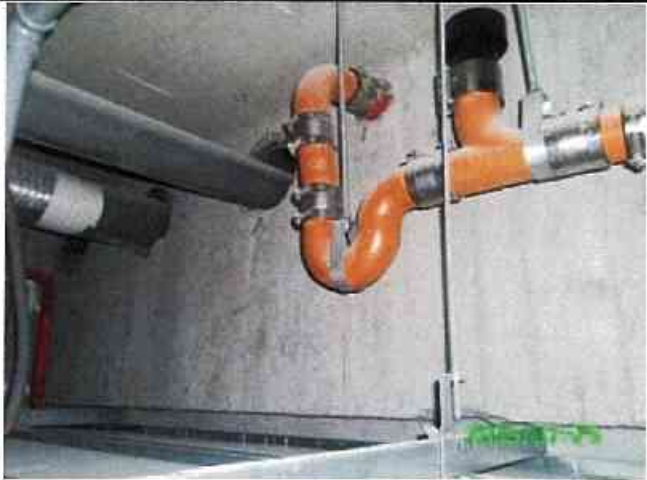
| 27 | A6區R棟21樓R03-走道平頂現況，目視無損壞 | 28 | A6區R棟21樓R03-臥室現況，目視無損壞。 |

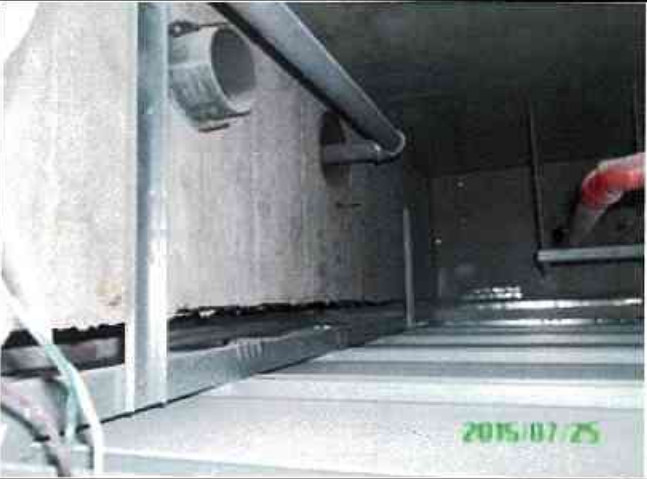
| 29 | A6區R棟21樓R03-走道浴廁平頂現況，目視無損壞 | 30 | A6區R棟21樓R03-走道浴廁現況，目視無損壞 |

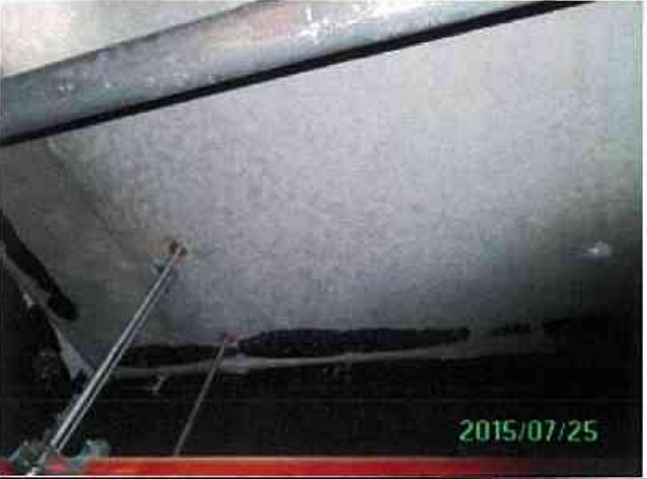
| 編號<br>31 | 說明<br>A6區R棟21樓R03-主臥浴廁平頂現況，目視無損壞。 | 編號<br>32 | 說明<br>A6區R棟21樓R03-臥室現況，目視無損壞。 |

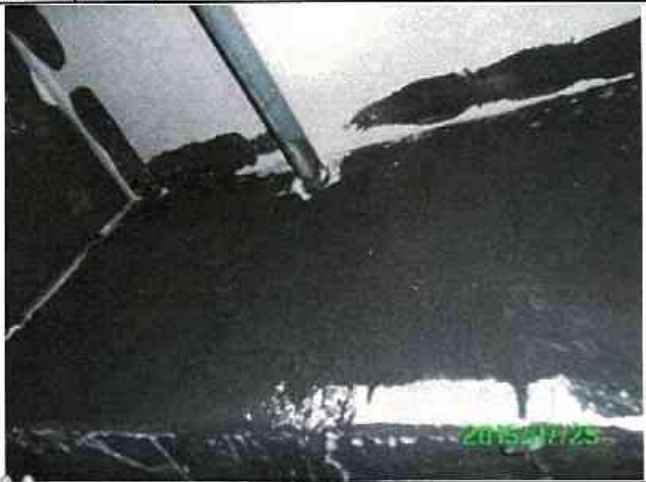
| 編號<br>33 | 說明<br>A6區R棟21樓R03-主臥室現況，目視無損壞。 | 編號<br>34 | 說明<br>A6區R棟21樓R05-客廳現況，目視無損壞。 |

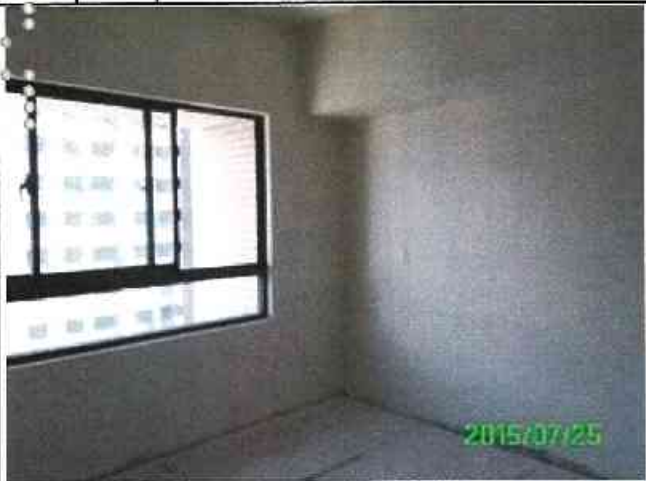
| 編號<br>35 | 說明<br>A6區R棟21樓R05-陽台平頂現況，倒垂牆打石未修復。 | 編號<br>36 | 說明<br>A6區R棟21樓R05-陽台現況，目視無損壞。 |

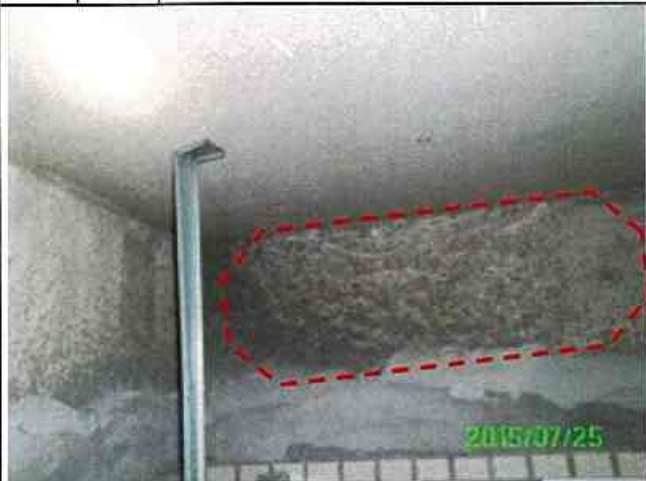
| 編號<br>37 | 說明<br>A6區R棟21樓R05-廚房平頂現況，目視無損壞。 | 編號<br>38 | 說明<br>A6區R棟21樓R05-廚房現況，目視無損壞。 |

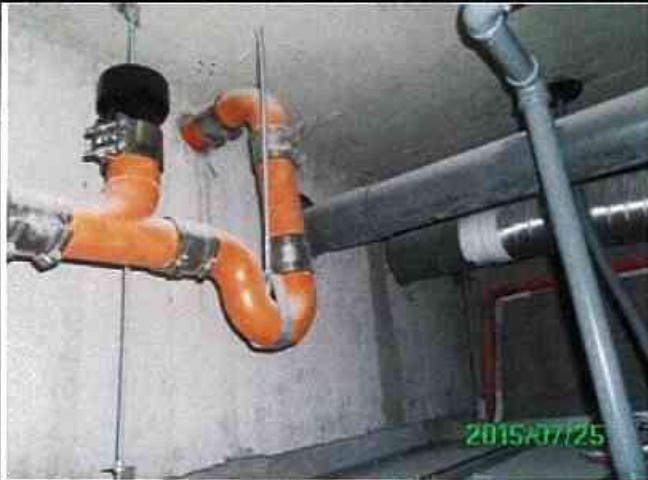
| 編號<br>39 | 說明<br>A6區R棟21樓R05-臥室現況，目視無損壞。 | 編號<br>40 | 說明<br>A6區R棟21樓R05-走道平頂現況，目視無損壞。 |

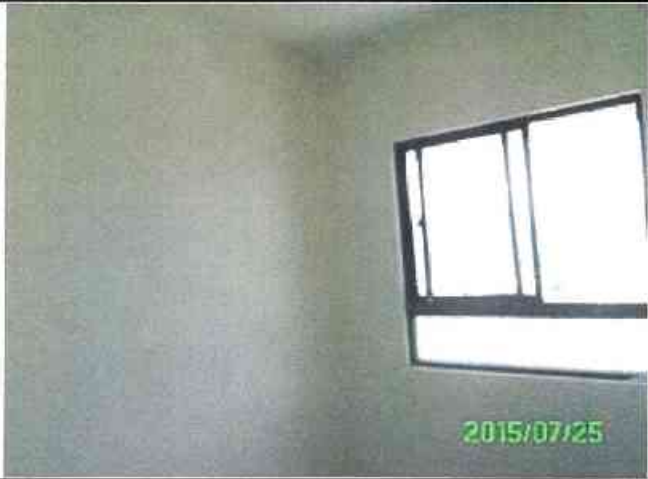
| 編號<br>41 | 說明<br>A6區R棟21樓R05-走道浴廁平頂現況，目視無損壞。 | 編號<br>42 | 說明<br>A6區R棟21樓R05-主臥室現況，目視無損壞。 |

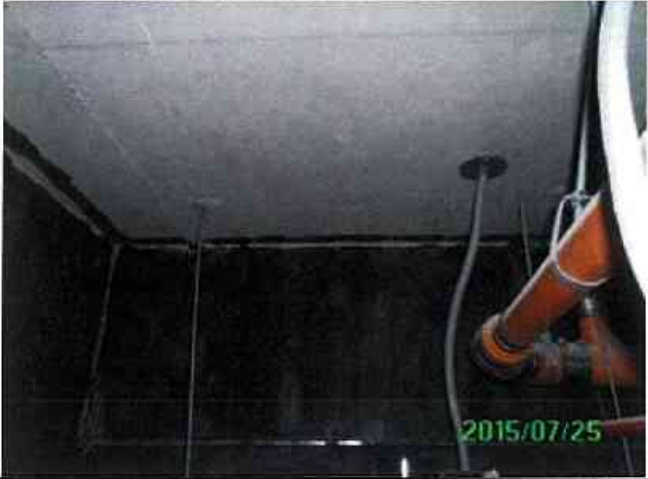
| 編號<br>43 | 說明<br>A6區R棟21樓R05-主臥浴廁平頂現況，目視無損壞 | 編號<br>44 | 說明<br>A6區R棟21樓R05-走道浴廁現況，目視無損壞 |

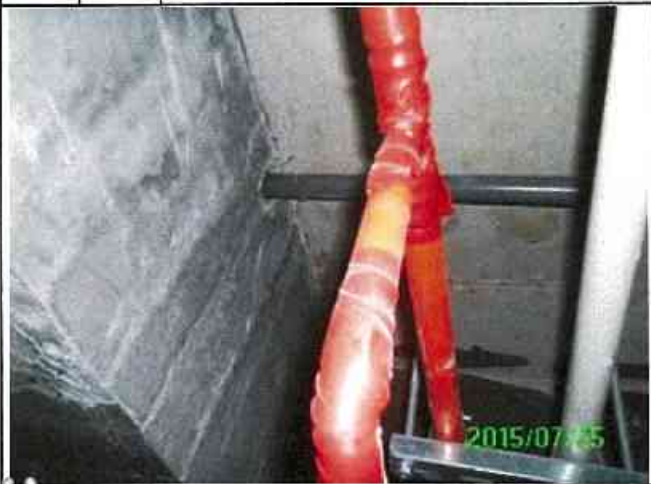
| 編號<br>45 | 說明<br>A6區R棟21樓R05-臥室現況，目視無損壞。 | 編號<br>46 | 說明<br>A6區R棟21樓R06-陽台平頂現況，目視無損壞，管路填縫木板未清除。 |

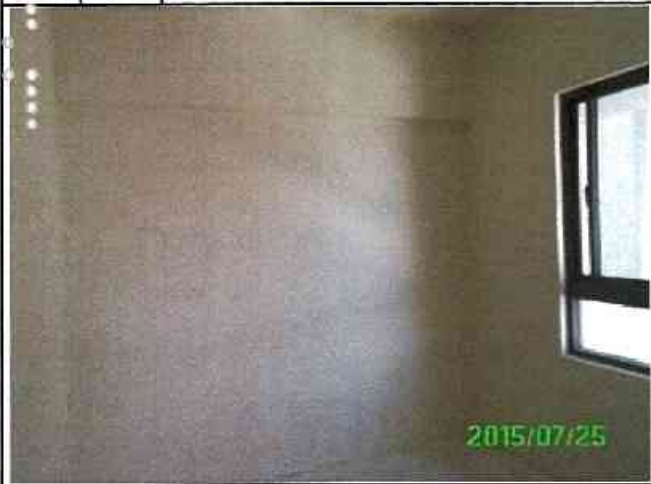
| 編號<br>47 | 說明<br>A6區R棟21樓R06-陽台現況，目視無損壞。 | 編號<br>48 | 說明<br>A6區R棟21樓R06-廚房平頂現況，目視無損壞。 |

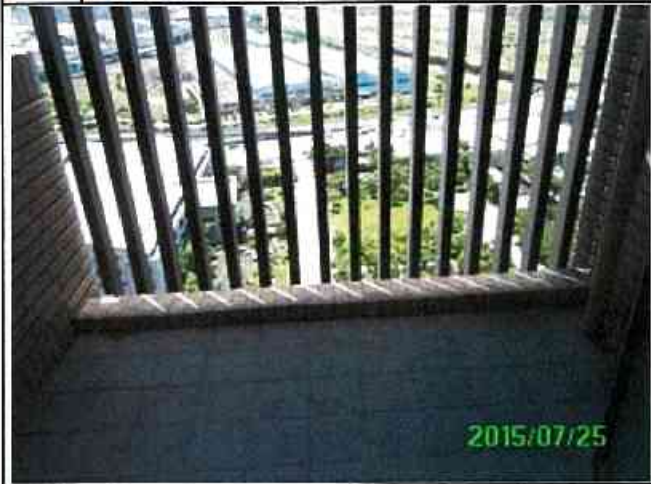
| 編號<br>49 | 說明<br>A6區R棟21樓R06-廚房現況，目視無損壞。 | 編號<br>50 | 說明<br>A6區R棟21樓R06-浴廁平頂現況，目視無損壞。 |

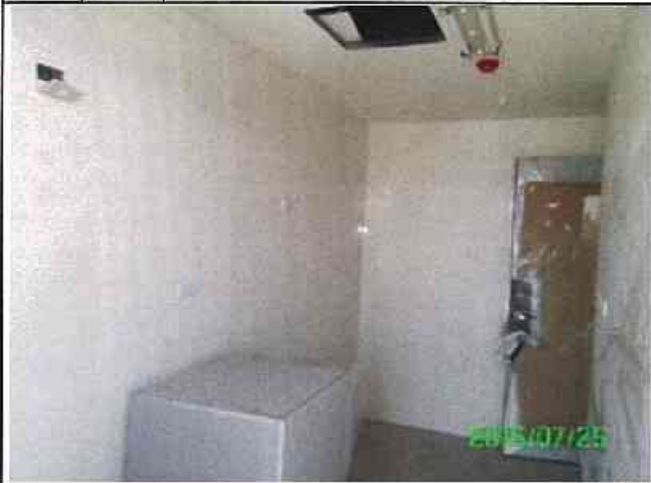
| 編號<br>51 | 說明<br>A6區R棟21樓R06-臥室現況，目視無損壞。 | 編號<br>52 | 說明<br>A6區R棟21樓R06-臥室現況，目視無損壞。 |

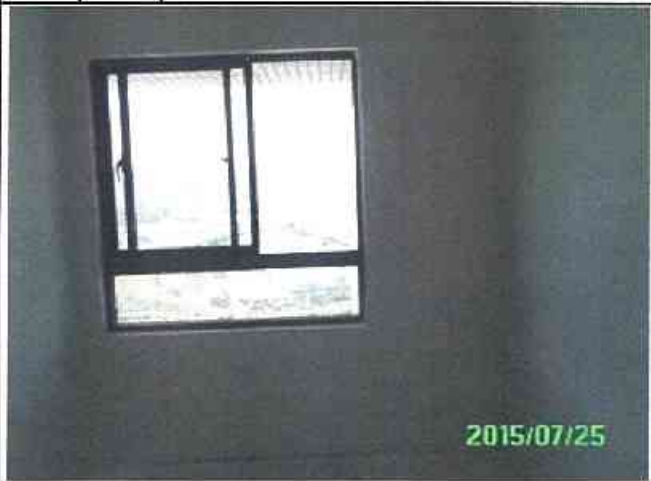
| 編號<br>53 | 說明<br>A6區R棟21樓R06-客廳現況，目視無損壞。 | 編號<br>54 | 說明<br>A6區R棟21樓R07-客廳現況，目視無損壞。 |

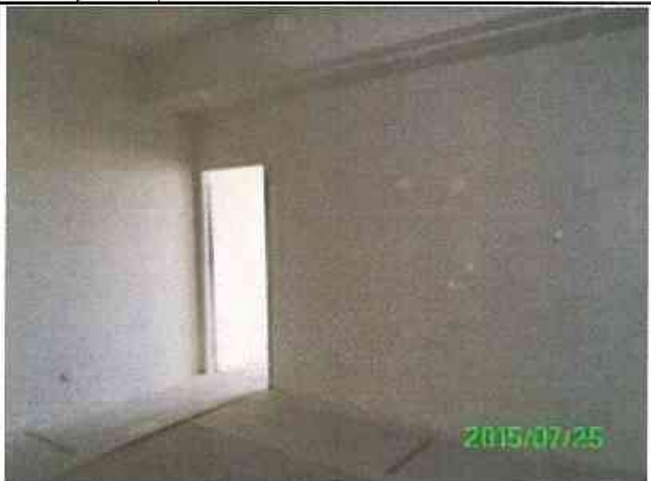
| 編號<br>55 | 說明<br>A6區R棟21樓R07-陽台平頂現況，目視無損壞。 | 編號<br>56 | 說明<br>A6區R棟21樓R07-陽台現況，目視無損壞。 |

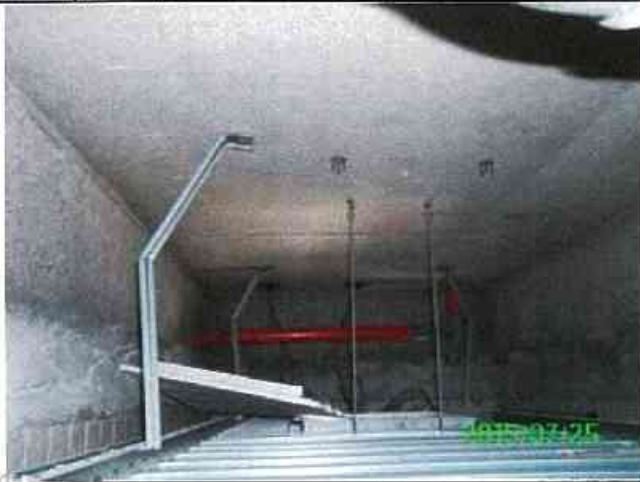
| 編號<br>57 | 說明<br>A6區R棟21樓R07-廚房平頂現況，目視無損壞。 | 編號<br>58 | 說明<br>A6區R棟21樓R07-廚房現況，目視無損壞。 |

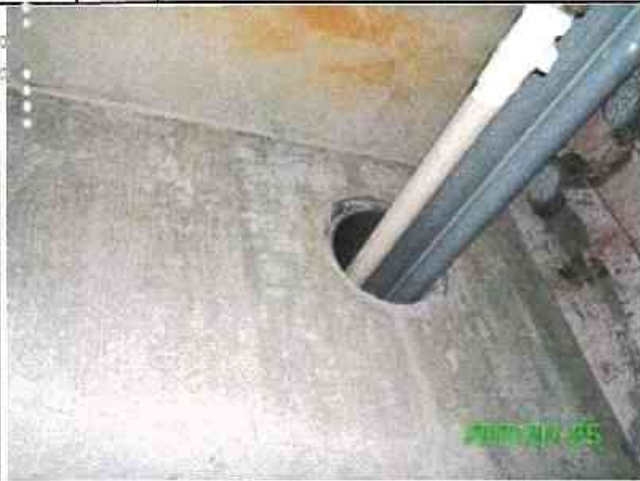
| 編號<br>59 | 說明<br>A6區R棟21樓R07-臥室現況，目視無損壞。 | 編號<br>60 | 說明<br>A6區R棟21樓R07-走道平頂現況，目視無損壞。 |

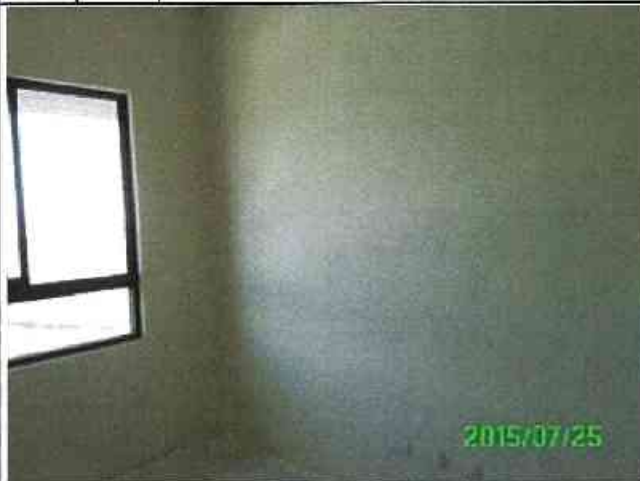
| 編號<br>61 | 說明<br>A6區R棟21樓R07-走道浴廁平頂現況，目視無損壞 | 編號<br>62 | 說明<br>A6區R棟21樓R07-走道浴廁現況，目視無損壞 |

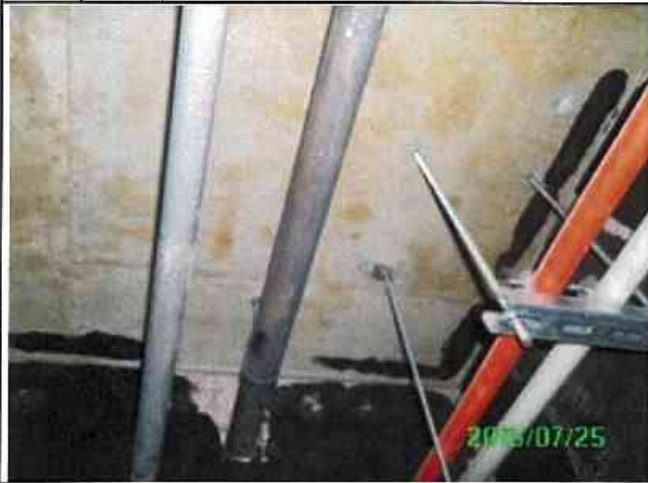
| 編號<br>63 | 說明<br>A6區R棟21樓R07-主臥浴廁平頂現況，目視無損壞 | 編號<br>64 | 說明<br>A6區R棟21樓R07-主臥室現況，目視無損壞。 |

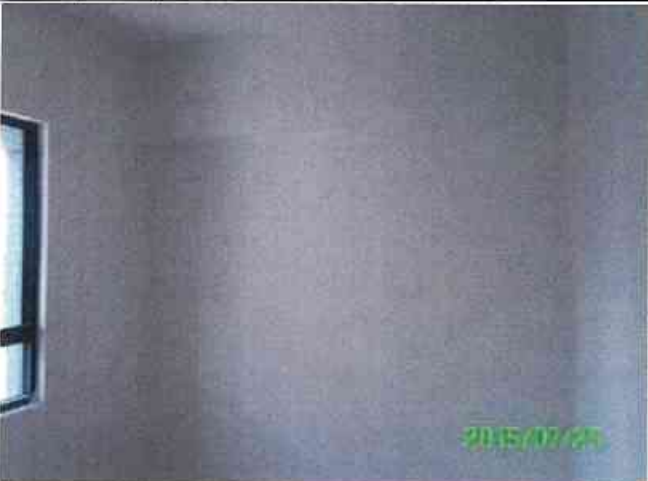
| 編號<br>67 | 說明<br>A6區R棟21樓-公共空間，樓梯現況，目視無損壞。 | 編號<br>68 | 說明<br>A6區R棟21樓-公共空間，樓梯現況，目視無損壞。 |

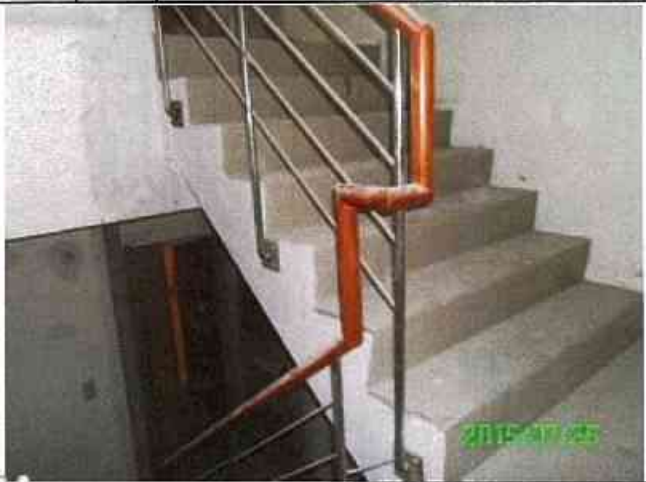
| 編號<br>69 | 說明<br>A6區R棟21樓-公共空間，排煙室現況，目視無損壞。 | 編號<br>70 | 說明<br>A6區R棟21樓-公共空間，梯廳現況，目視無損壞。 |

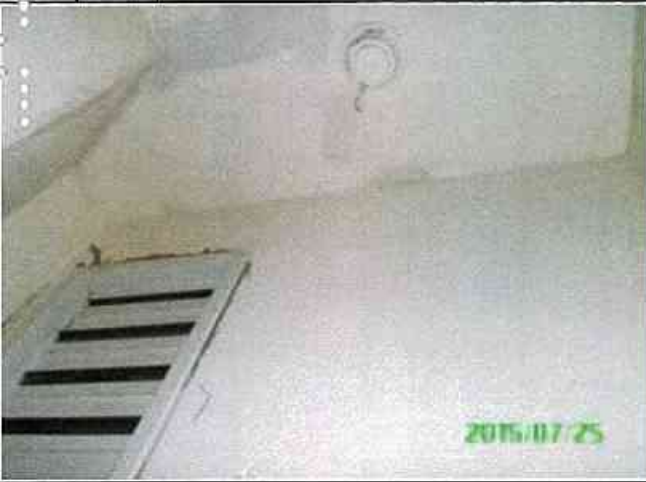
| 編號<br>71 | 說明<br>A6區R棟21樓-公共空間，電梯間現況，目視無損壞。 | 編號<br>72 | 說明<br>A6區R棟21樓-公共空間，梯廳平頂現況，目視無損壞。 |

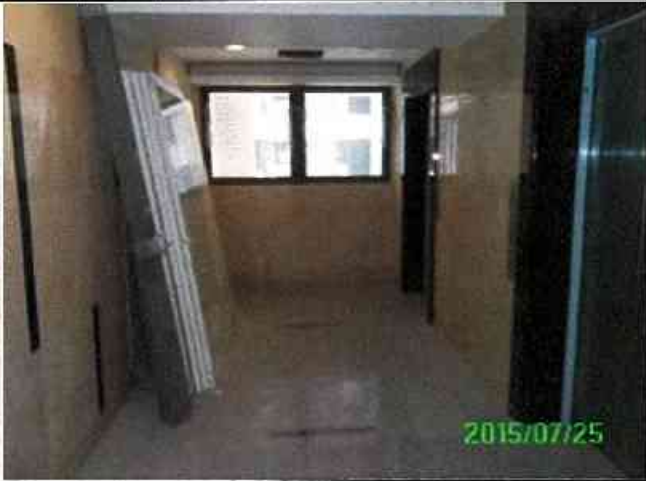
| 73 | A6 區 R 棟 21 樓-公共空間，梯廳平頂現況，目視無損壞。 | 74 | A6 區 R 棟 21 樓-公共空間，電梯間平頂現況，目視無損壞。 |

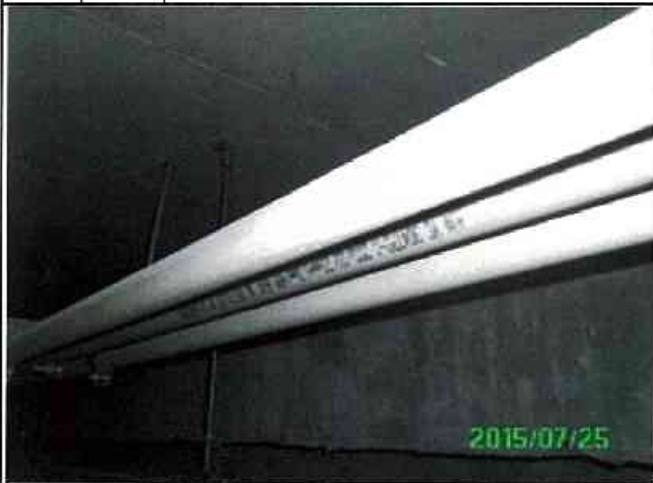
| 75 | A6 區 R 棟 21 樓-公共空間，電梯間平頂現況，目視無損壞。 | | |

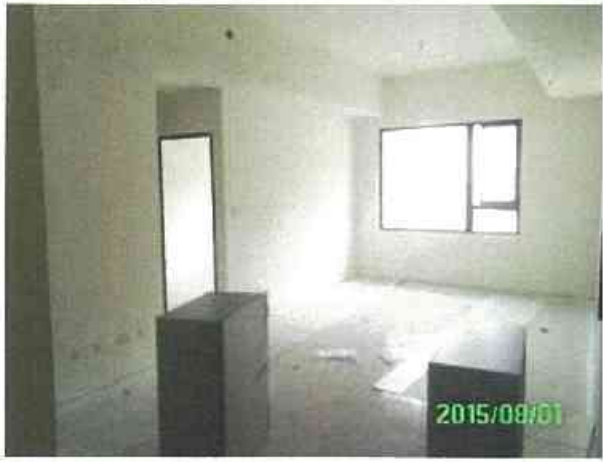
| 編號<br>3 | 說明<br>A6區R棟20樓R01-主臥室現況，目視無損壞。 | 編號<br>4 | 說明<br>A6區R棟20樓R01-臥室現況，目視無損壞。 |
