## 板橋區浮洲合宜住宅結構安全鑑定案

### A6 西區鑑定報告書

# 「板橋區浮洲合宜住宅結構安全鑑定案」 A6 區鑑定報告書

## 附件三十一：A6 西區 R 棟裂損現況調查報告

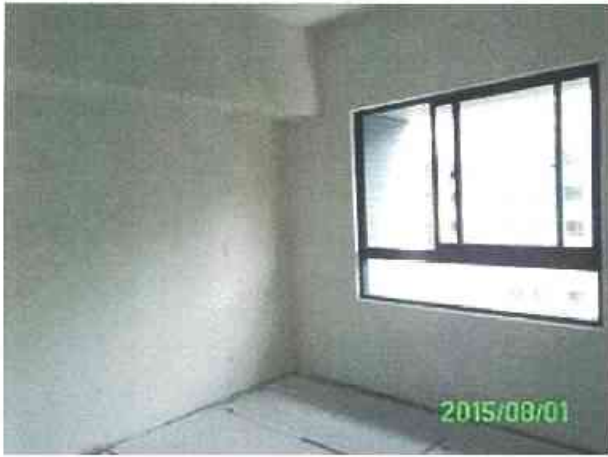
| 編號<br>5 | 說明<br>A6區R棟20樓R01-陽台平頂現況，目視無損壞。 | 編號<br>6 | 說明<br>A6區R棟20樓R01-陽台現況，目視無損壞。 |

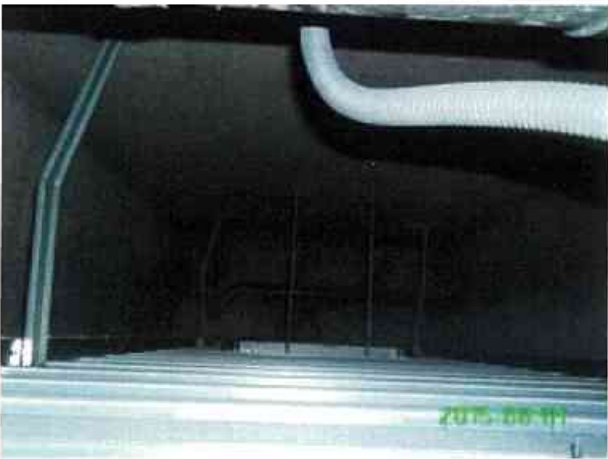
| 編號<br>7 | 說明<br>A6區R棟20樓R01-廚房平頂現況，目視無損壞。 | 編號<br>8 | 說明<br>A6區R棟20樓R01-廚房現況，目視無損壞。 |

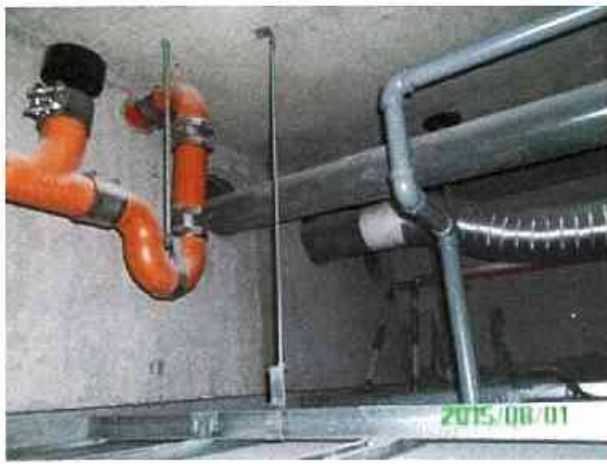
| 編號<br>9 | 說明<br>A6區R棟20樓R01-走道平頂現況，目視無損壞。 | 編號<br>10 | 說明<br>A6區R棟20樓R01-主臥浴廁現況，目視無損壞。 |

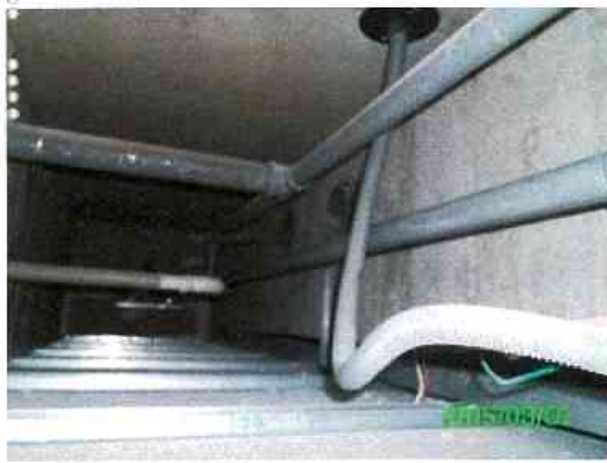
| 編號<br>11 | 說明<br>A6區R棟20樓R01-走道浴廁平頂現況，目視無損壞。 | 編號<br>12 | 說明<br>A6區R棟20樓R01-走道浴廁現況，目視無損壞。 |

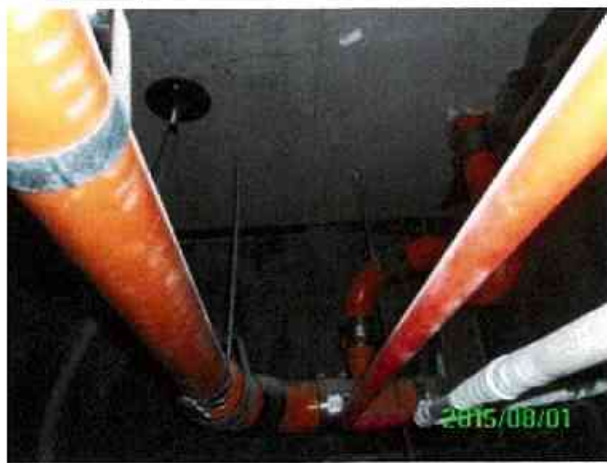
| 編號<br>13 | 說明<br>A6區R棟20樓R01-主臥浴廁平頂現況，目視無損壞。 | 編號<br>14 | 說明<br>A6區R棟20樓R02-陽台平頂混凝土未修復完成。 |

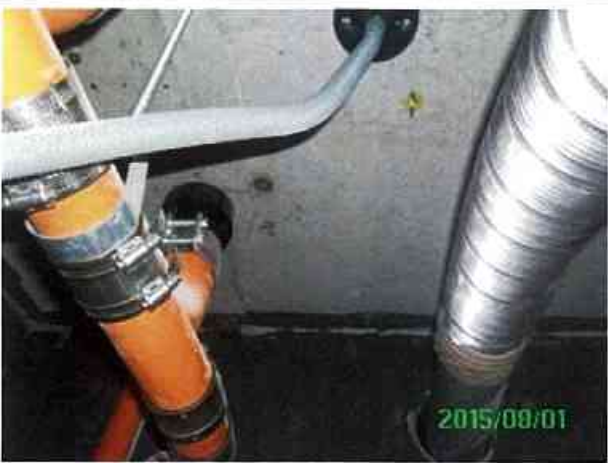
| 編號<br>15 | 說明<br>A6區R棟20樓R02-陽台現況，目視無損壞。 | 編號<br>16 | 說明<br>A6區R棟20樓R02-廚房平頂現況，目視無損壞。 |

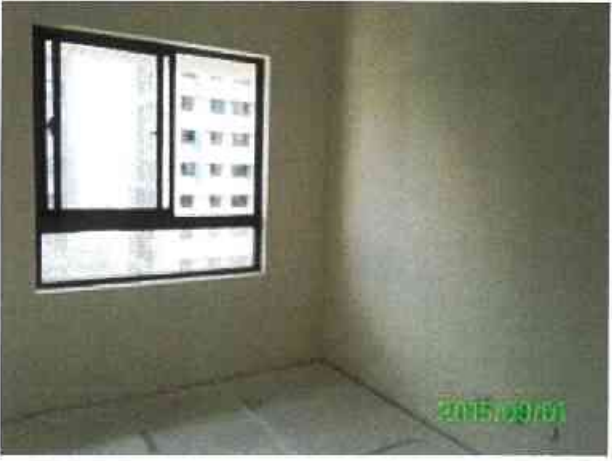
| 編號<br>31 | 說明<br>A6區R棟20樓R03-走道浴廁現況，目視無損壞 | 編號<br>32 | 說明<br>A6區R棟20樓R03-主臥浴廁平頂現況，目視無損壞 |

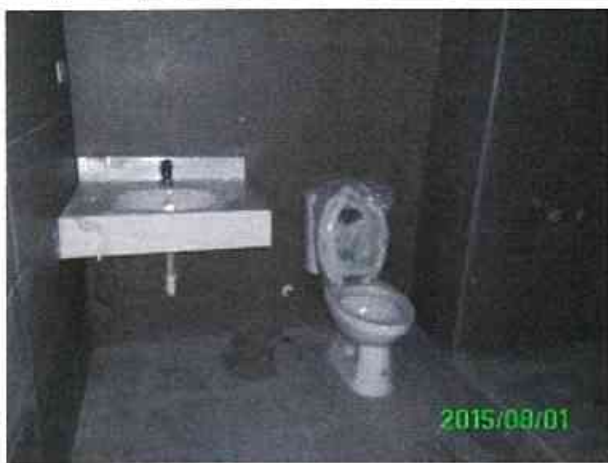
| 編號<br>33 | 說明<br>A6區R棟20樓R03-主臥浴廁現況，目視無損壞 | 編號<br>34 | 說明<br>A6區R棟20樓R03-主臥室現況，目視無損壞。 |

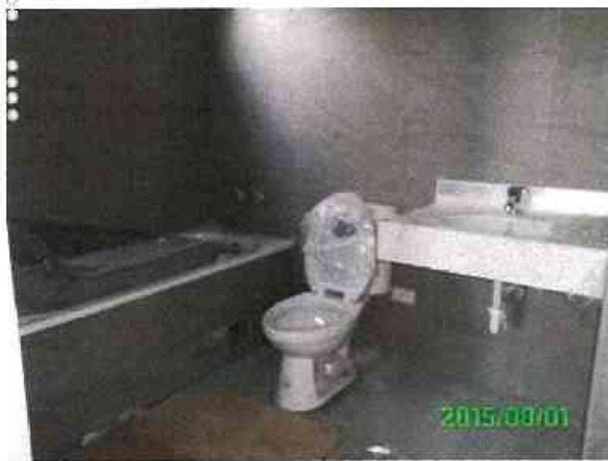
| 編號<br>35 | 說明<br>A6區R棟20樓R03-臥室現況，目視無損壞。 | 編號<br>36 | 說明<br>A6區R棟20樓R05-客廳現況，目視無損壞。 |

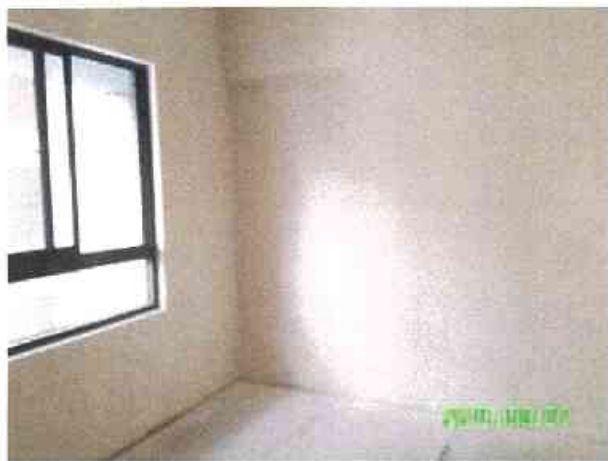
| 編號<br>37 | 說明<br>A6區R棟20樓R05-陽台平頂現況，目視無損壞。 | 編號<br>38 | 說明<br>A6區R棟20樓R05-陽台現況，目視無損壞。 |

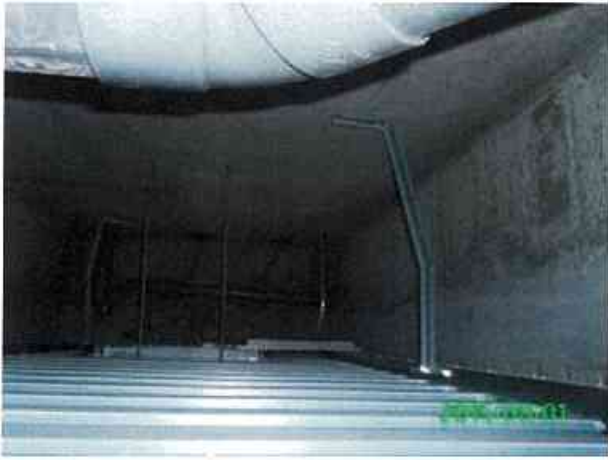
| 編號<br>39 | 說明<br>A6區R棟20樓R05-廚房平頂現況，目視無損壞。 | 編號<br>40 | 說明<br>A6區R棟20樓R05-廚房現況，目視無損壞。 |

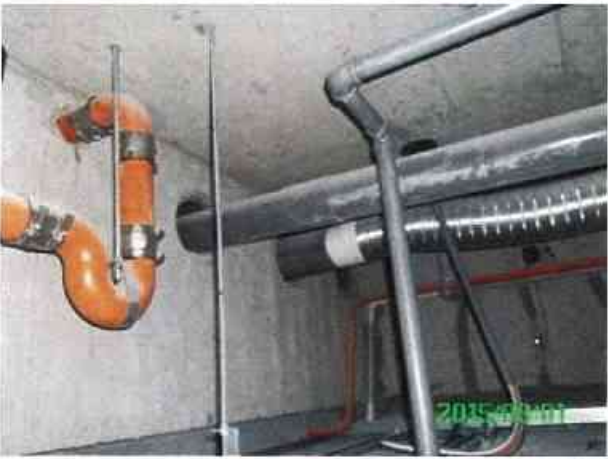
| 編號<br>41 | 說明<br>A6區R棟20樓R05-臥室現況，目視無損壞。 | 編號<br>42 | 說明<br>A6區R棟20樓R05-走道平頂現況，目視無損壞。 |

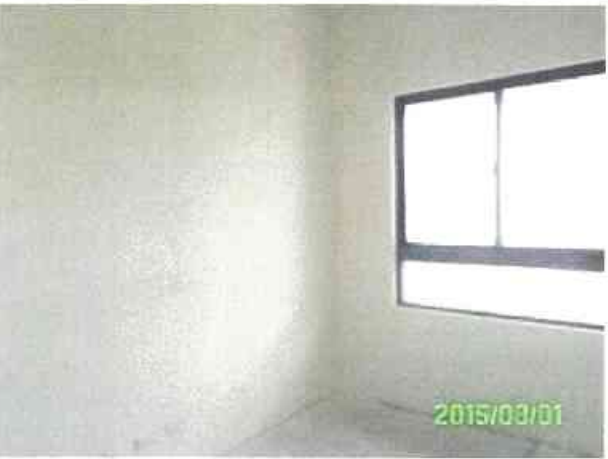
| 編號<br>43 | 說明<br>A6區R棟20樓R05-主臥室現況，目視無損壞。 | 編號<br>44 | 說明<br>A6區R棟20樓R05-主臥浴廁平頂現況，目視無損壞 |

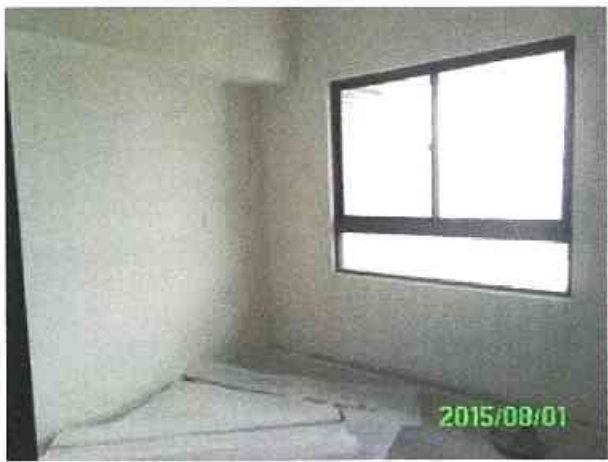
| 編號<br>45 | 說明<br>A6區R棟20樓R05-主臥浴廁現況，目視無損壞 | 編號<br>46 | 說明<br>A6區R棟20樓R05-臥室現況，目視無損壞。 |

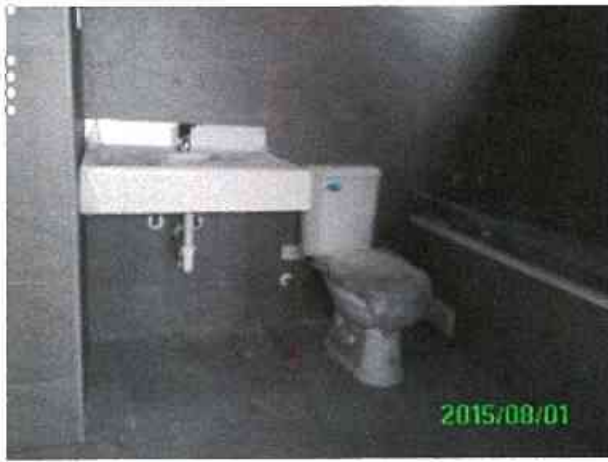
| 編號<br>47 | 說明<br>A6區R棟20樓R05-走道浴廁平頂現況，目視無損壞 | 編號<br>48 | 說明<br>A6區R棟20樓R05-走道浴廁現況，目視無損壞 |

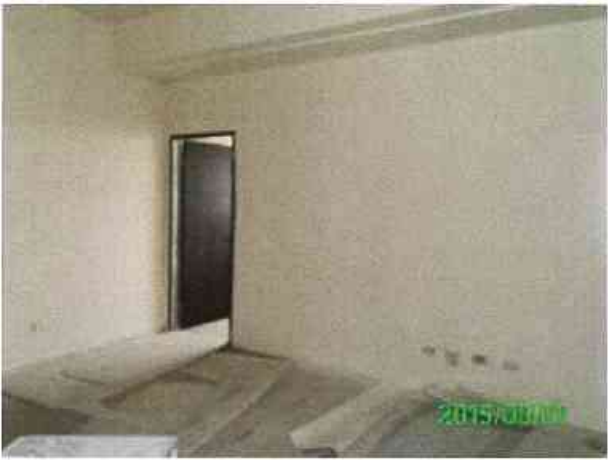
| 編號<br>49 | 說明<br>A6區R棟20樓R06-客廳現況，目視無損壞。 | 編號<br>50 | 說明<br>A6區R棟20樓R06-陽台平頂現況，目視無損壞，管路填縫木板未清除。 |

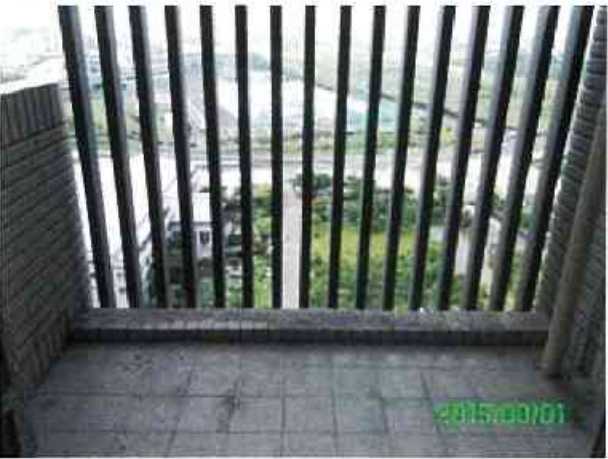
| 編號<br>51 | 說明<br>A6區R棟20樓R06-陽台現況，目視無損壞。 | 編號<br>52 | 說明<br>A6區R棟20樓R06-廚房平頂現況，目視無損壞。 |

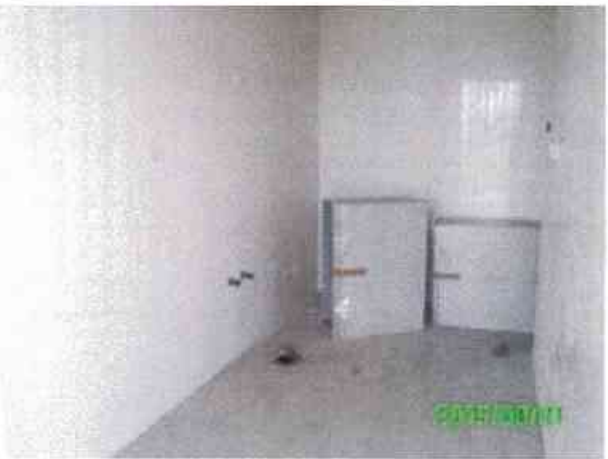
| 編號<br>53 | 說明<br>A6區R棟20樓R06-廚房現況，目視無損壞。 | 編號<br>54 | 說明<br>A6區R棟20樓R06-臥室現況，目視無損壞。 |

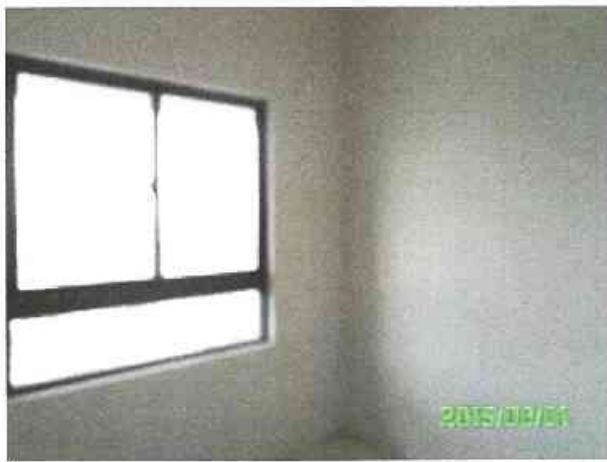
| 編號<br>55 | 說明<br>A6區R棟20樓R06-臥室現況，目視無損壞。 | 編號<br>56 | 說明<br>A6區R棟20樓R06-浴廁平頂現況，目視無損壞。 |

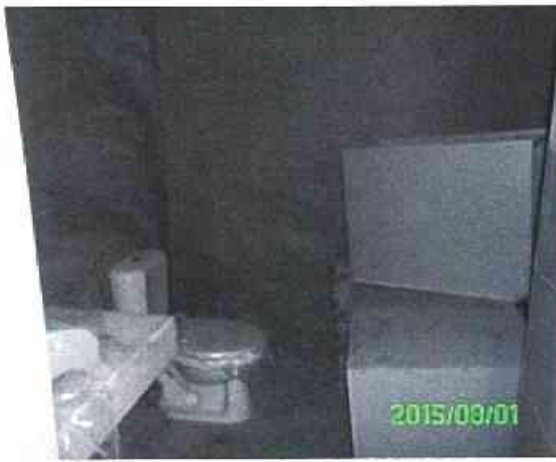
| 編號<br>57 | 說明<br>A6區R棟20樓R06-浴廁現況，目視無損壞。 | 編號<br>58 | 說明<br>A6區R棟20樓R07-客廳現況，目視無損壞。 |

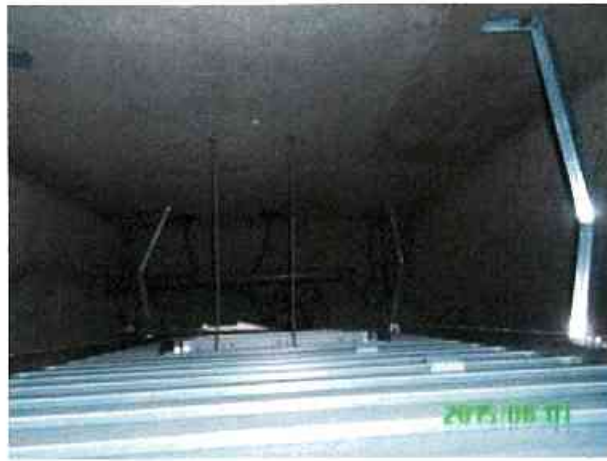
| 編號<br>59 | 說明<br>A6區R棟20樓R07-陽台平頂現況，目視無損壞。 | 編號<br>60 | 說明<br>A6區R棟20樓R07-陽台現況，目視無損壞。 |

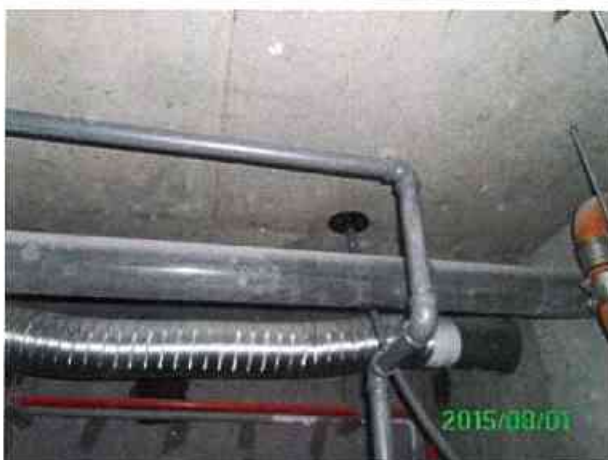
| 編號<br>61 | 說明<br>A6區R棟20樓R07-廚房平頂現況，目視無損壞。 | 編號<br>62 | 說明<br>A6區R棟20樓R07-廚房現況，目視無損壞。 |

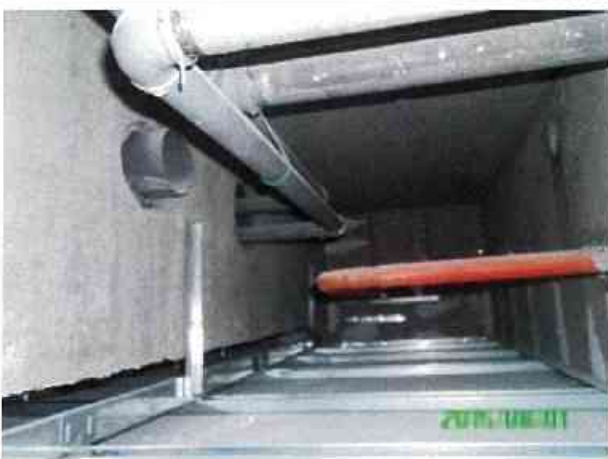
| 編號<br>63 | 說明<br>A6區R棟20樓R07-走道平頂現況，目視無損壞 | 編號<br>64 | 說明<br>A6區R棟20樓R07-走道浴廁平頂現況，目視無損壞 |

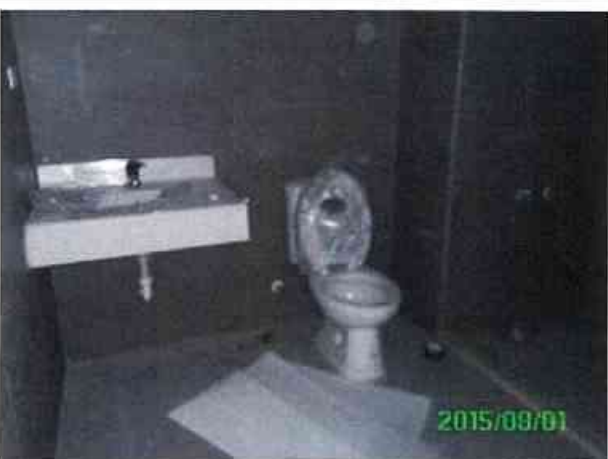
| 編號<br>65 | 說明<br>A6區R棟20樓R07-走道浴廁現況，目視無損壞 | 編號<br>66 | 說明<br>A6區R棟20樓R07-主臥浴廁平頂現況，目視無損壞 |

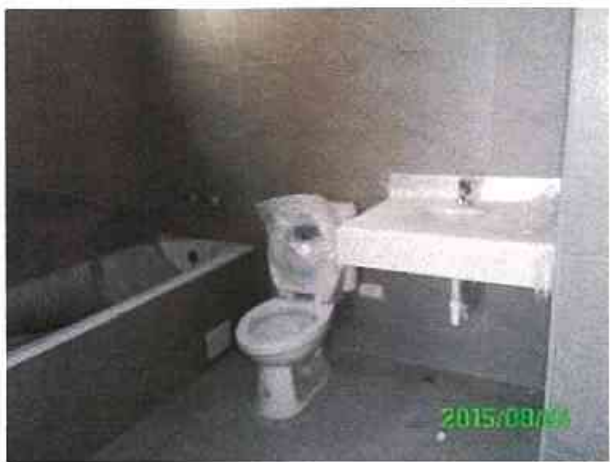
| 67 | A6區R棟20樓R07-主臥浴廁現況，目視無損壞。 | 68 | A6區R棟20樓R07-主臥室現況，目視無損壞。 |

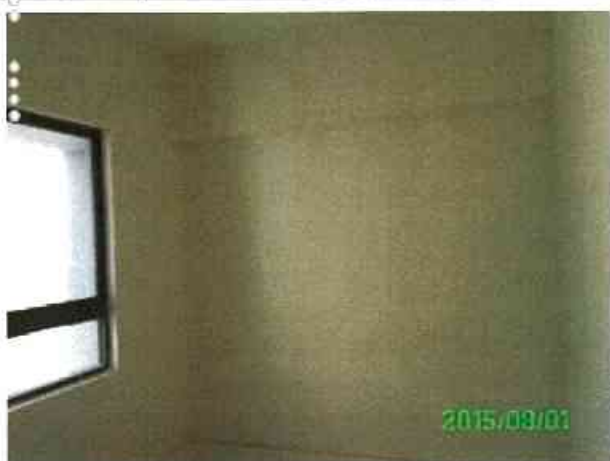
| 69 | A6區R棟20樓R07-臥室現況，目視無損壞。 | 70 | A6區R棟20樓R07-臥室現況，目視無損壞。 |

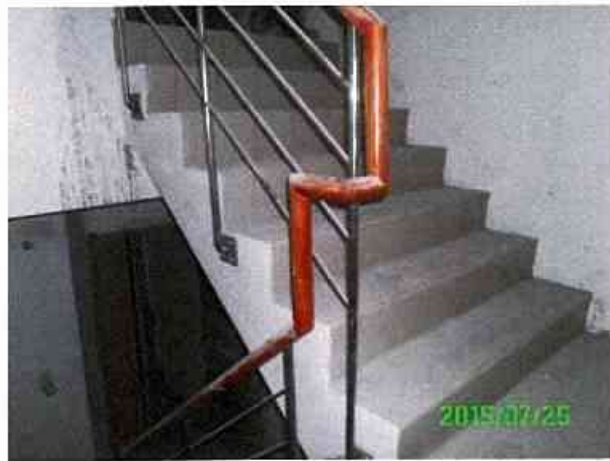
| 71 | A6區R棟20樓-公共空間，樓梯現況，目視無損壞。 | 72 | A6區R棟20樓-公共空間，樓梯現況，目視無損壞。 |

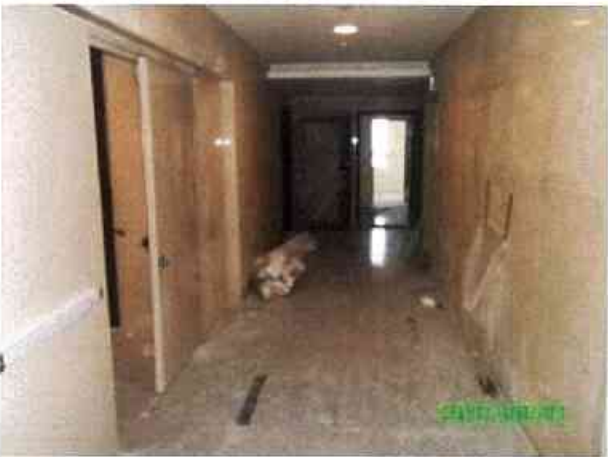
| 編號<br>75 | 說明<br>A6 區 R 棟 20 樓-公共空間，梯廳現況，目視無損壞。 | 編號<br>76 | 說明<br>A6 區 R 棟 20 樓-公共空間，電梯間現況，目視無損壞。 |

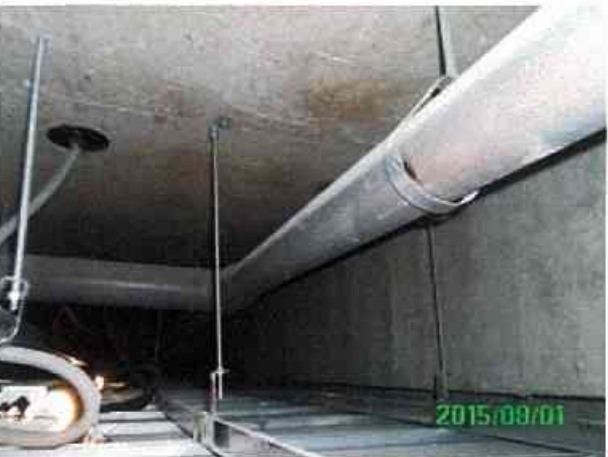
| 編號<br>77 | 說明<br>A6 區 R 棟 20 樓-公共空間，梯廳平頂現況，目視無損壞。 | 編號<br>78 | 說明<br>A6 區 R 棟 20 樓-公共空間，梯廳平頂現況，目視無損壞。 |

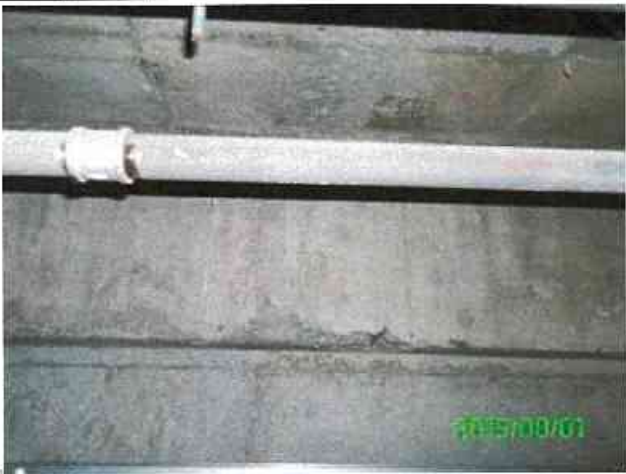
| 編號 | 說明 | 編號 | 說明 |
|---|---|---|---|
| 79 | A6 區 R 棟 20 樓-公共空間，電梯間平頂現況，目視無損壞。 | 80 | A6 區 R 棟 20 樓-公共空間，電梯間平頂現況，目視無損壞。 |

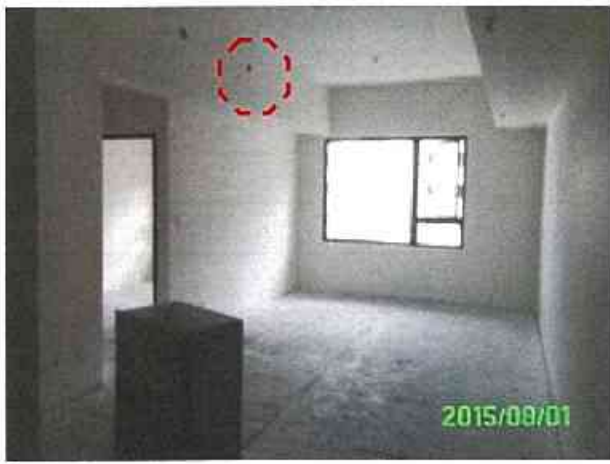
| 編號<br>1 | 說明<br>A6區R棟19樓R01-客廳現況，目視無損壞。(鑽心處尚未補平) | 編號<br>2 | 說明<br>A6區R棟19樓R01-陽台平頂現況，目視無損壞。 |

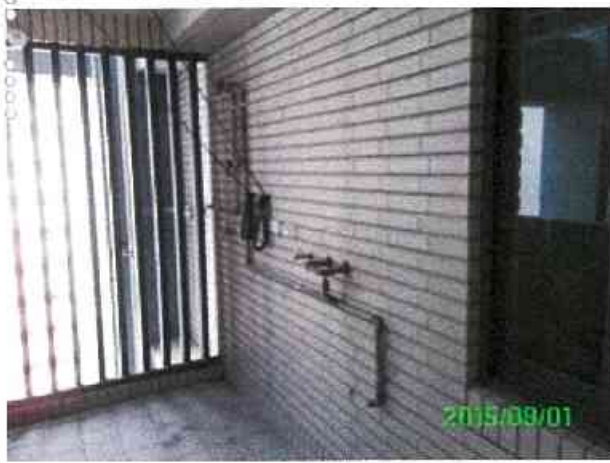
| 編號<br>3 | 說明<br>A6區R棟19樓R01-陽台現況，目視無損壞。 | 編號<br>4 | 說明<br>A6區R棟19樓R01-廚房平頂現況，目視無損壞。 |

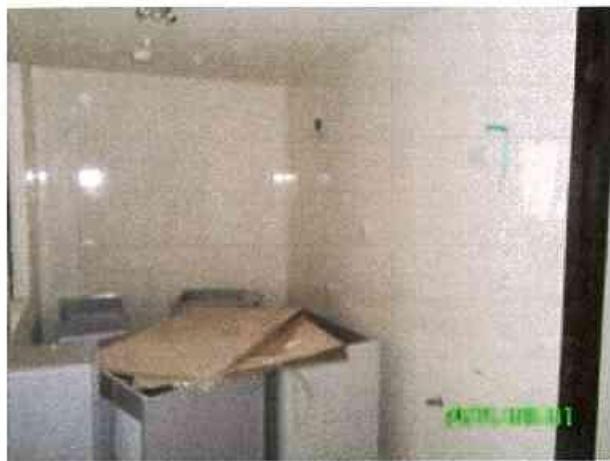
| 編號<br>7 | 說明<br>A6區R棟19樓R01-臥室現況，目視無損壞。 | 編號<br>8 | 說明<br>A6區R棟19樓R01-走道浴廁平頂現況，目視無損壞 |

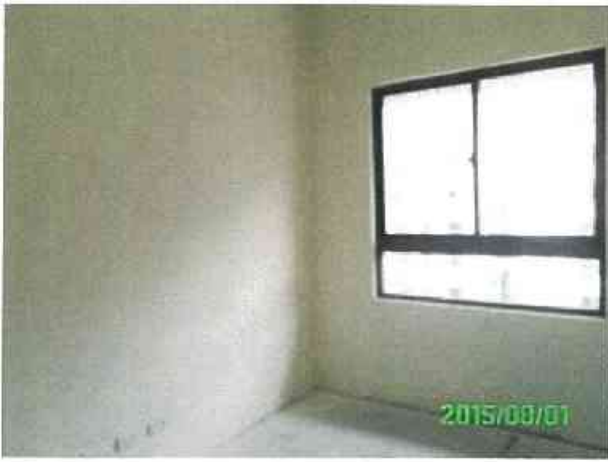
| 編號<br>9 | 說明<br>A6區R棟19樓R01-走道浴廁現況，目視無損壞 | 編號<br>10 | 說明<br>A6區R棟19樓R01-主臥室現況，目視無損壞。 |

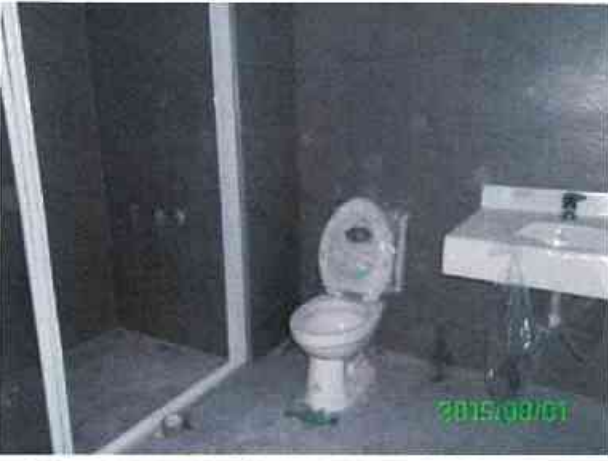
| 編號<br>11 | 說明<br>A6區R棟19樓R01-主臥浴廁平頂現況，目視無損壞 | 編號<br>12 | 說明<br>A6區R棟19樓R01-主臥浴廁現況，目視無損壞 |

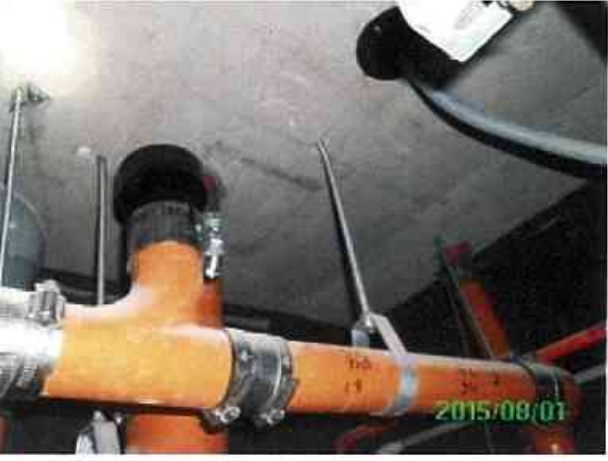
| 編號<br>13 | 說明<br>A6區R棟19樓R01-臥室現況，目視無損壞。 | 編號<br>14 | 說明<br>A6區R棟19樓R02-客廳現況，目視無損壞。 |

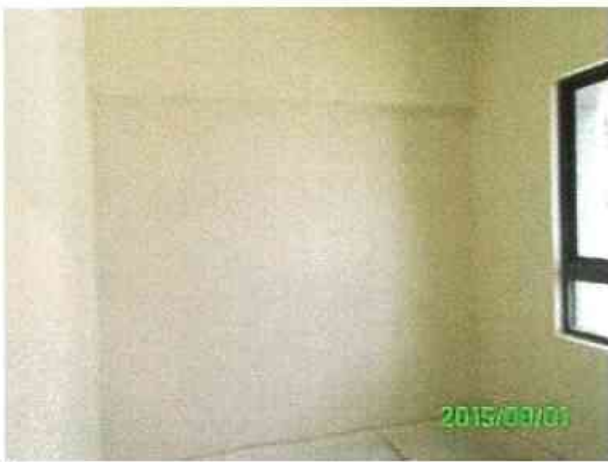
| 編號<br>15 | 說明<br>A6區R棟19樓R02-陽台平頂現況，目視無損壞，管路填縫木板未清除。 | 編號<br>16 | 說明<br>A6區R棟19樓R02-陽台現況，目視無損壞。 |

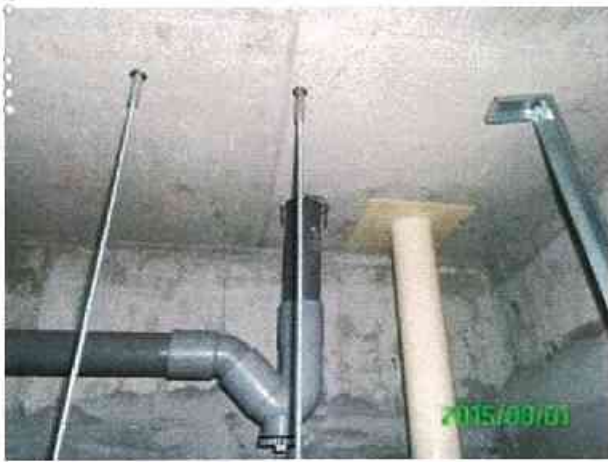
| 編號<br>17 | 說明<br>A6區R棟19樓R02-廚房平頂現況，目視無損壞。 | 編號<br>18 | 說明<br>A6區R棟19樓R02-廚房現況，目視無損壞。 |

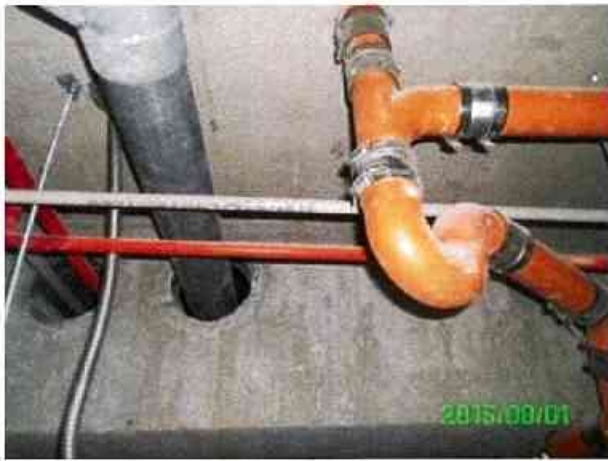
| 編號<br>19 | 說明<br>A6區R棟19樓R02-浴廁平頂現況，目視無損壞。 | 編號<br>20 | 說明<br>A6區R棟19樓R02-浴廁現況，目視無損壞。 |

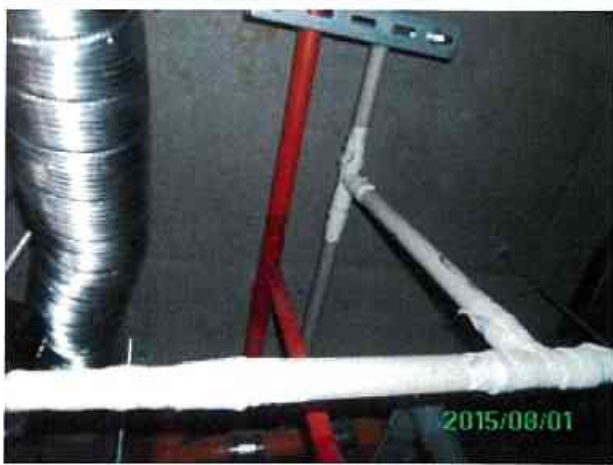
| 編號<br>21 | 說明<br>A6區R棟19樓R02-臥室現況，目視無損壞。 | 編號<br>22 | 說明<br>A6區R棟19樓R02-臥室現況，目視無損壞。 |

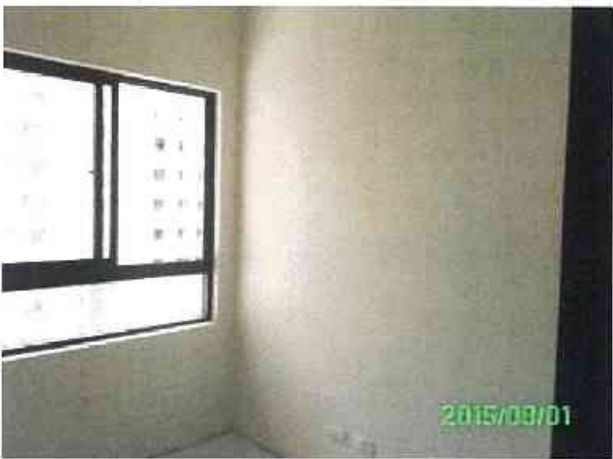
| 編號<br>23 | 說明<br>A6區R棟19樓R03-客廳現況，目視無損壞。 | 編號<br>24 | 說明<br>A6區R棟19樓R03-陽台倒垂牆打石未修復，鋼筋外露。 |

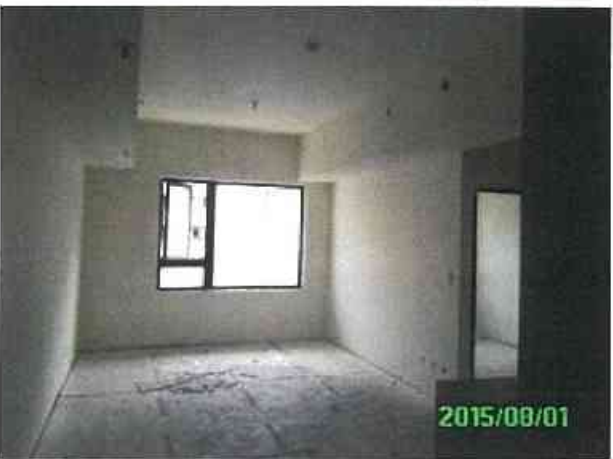
| 編號<br>25 | 說明<br>A6區R棟19樓R03-陽台現況，目視無損壞。 | 編號<br>26 | 說明<br>A6區R棟19樓R03-廚房平頂現況，目視無損壞。 |

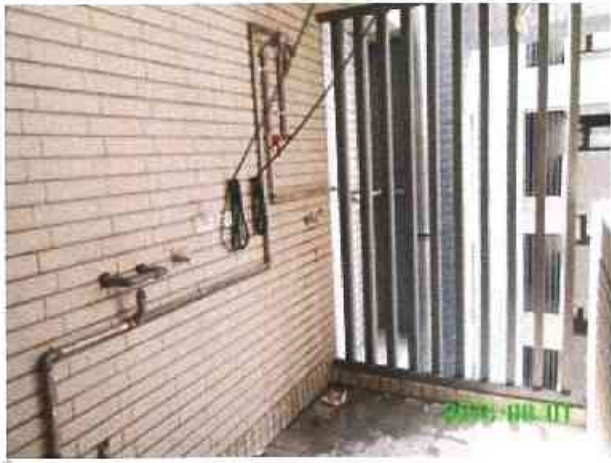
| 編號<br>27 | 說明<br>A6區R棟19樓R03-廚房現況，目視無損壞。 | 編號<br>28 | 說明<br>A6區R棟19樓R03-臥室現況，目視無損壞。 |

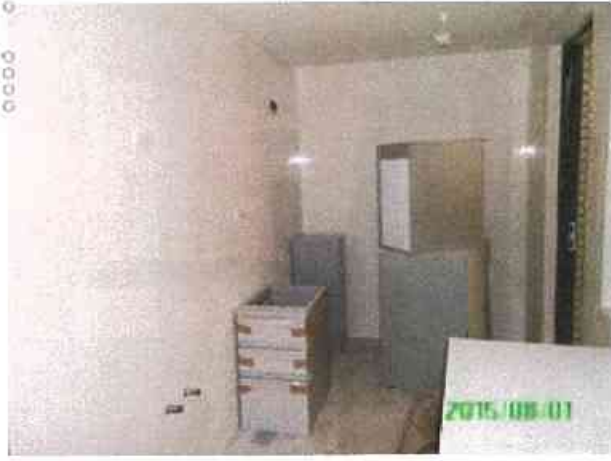
| 編號<br>29 | 說明<br>A6區R棟19樓R03-走道平頂現況，目視無損壞 | 編號<br>30 | 說明<br>A6區R棟19樓R03-走道浴廁平頂現況，目視無損壞 |

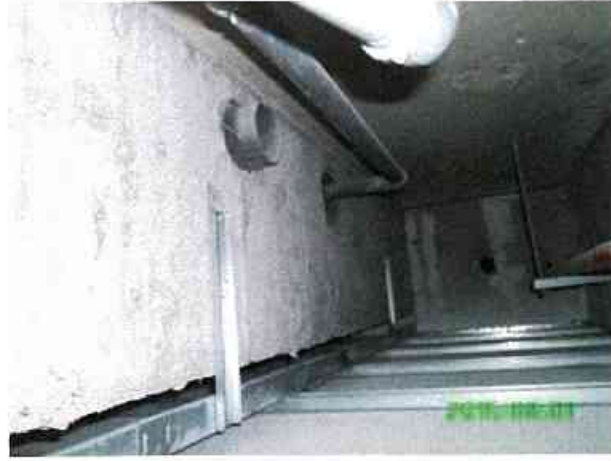
| 編號<br>31 | 說明<br>A6區R棟19樓R03-走道浴廁現況，目視無損壞 | 編號<br>32 | 說明<br>A6區R棟19樓R03-主臥浴廁平頂現況，目視無損壞 |

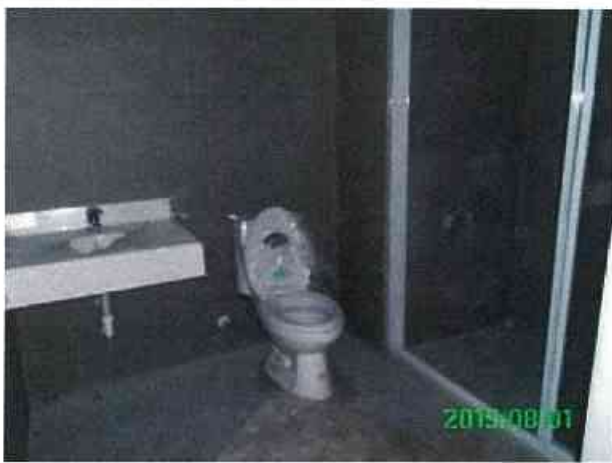
| 編號<br>33 | 說明<br>A6區R棟19樓R03-主臥浴廁現況，目視無損壞 | 編號<br>34 | 說明<br>A6區R棟19樓R03-主臥室現況，目視無損壞。 |

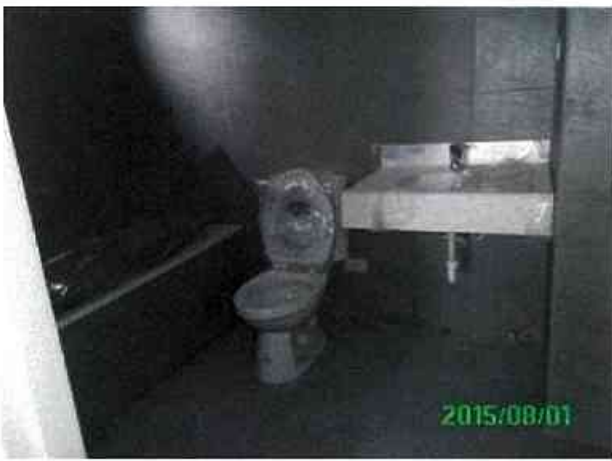
| 編號<br>35 | 說明<br>A6區R棟19樓R03-臥室現況，目視無損壞。 | 編號<br>36 | 說明<br>A6區R棟19樓R05-客廳現況，目視無損壞。 |

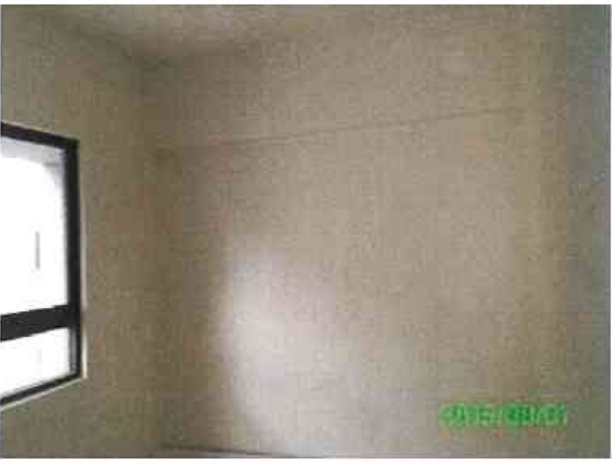
| 編號<br>37 | 說明<br>A6區R棟19樓R05-陽台倒垂牆打石未修復。 | 編號<br>38 | 說明<br>A6區R棟19樓R05-陽台現況，目視無損壞。 |

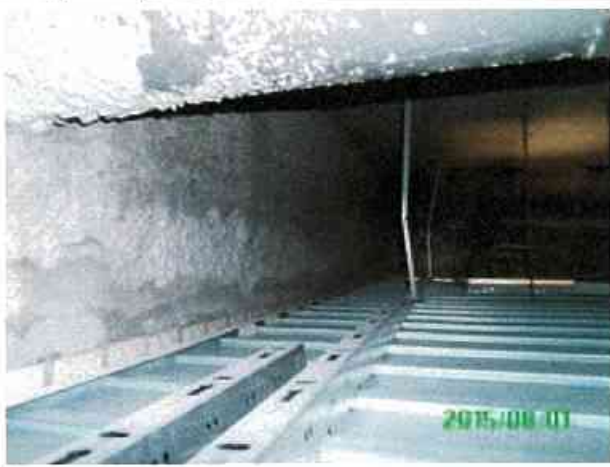
| 編號<br>39 | 說明<br>A6區R棟19樓R05-廚房平頂現況，目視無損壞。 | 編號<br>40 | 說明<br>A6區R棟19樓R05-廚房現況，目視無損壞。 |

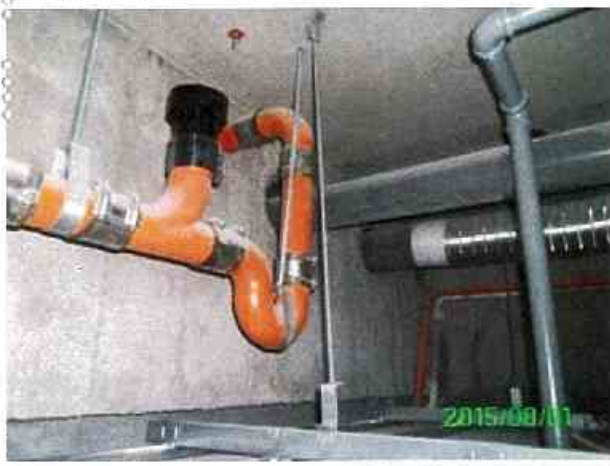
| 編號<br>41 | 說明<br>A6區R棟19樓R05-臥室現況，目視無損壞。 | 編號<br>42 | 說明<br>A6區R棟19樓R05-走道平頂現況，梁底角落局部混凝土剝落 |

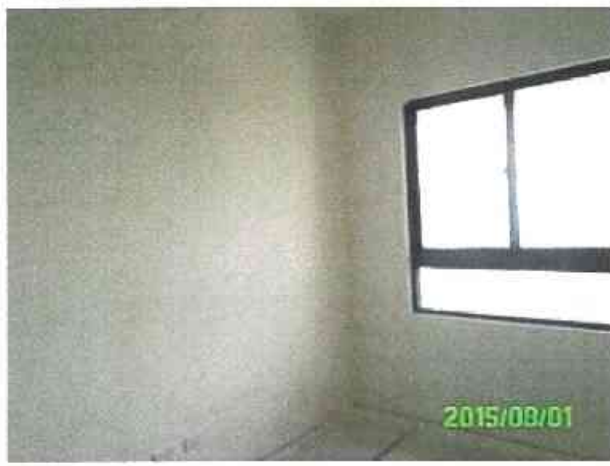
| 編號<br>43 | 說明<br>A6區R棟19樓R05-走道浴廁平頂現況，目視無損壞 | 編號<br>44 | 說明<br>A6區R棟19樓R05-走道浴廁現況，目視無損壞 |

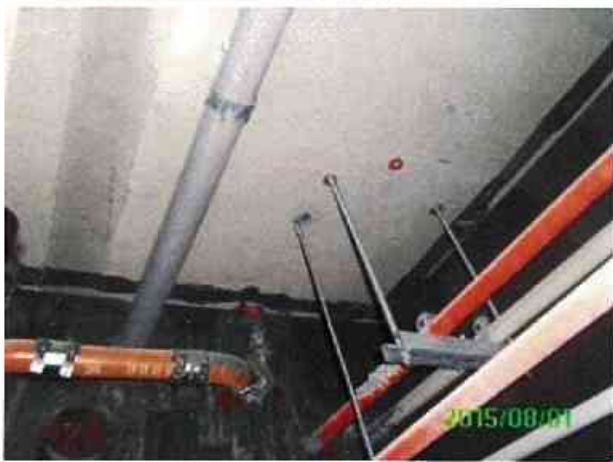
| 編號<br>45 | 說明<br>A6區R棟19樓R05-主臥浴廁平頂現況，目視無損壞 | 編號<br>46 | 說明<br>A6區R棟19樓R05-主臥浴廁現況，目視無損壞 |

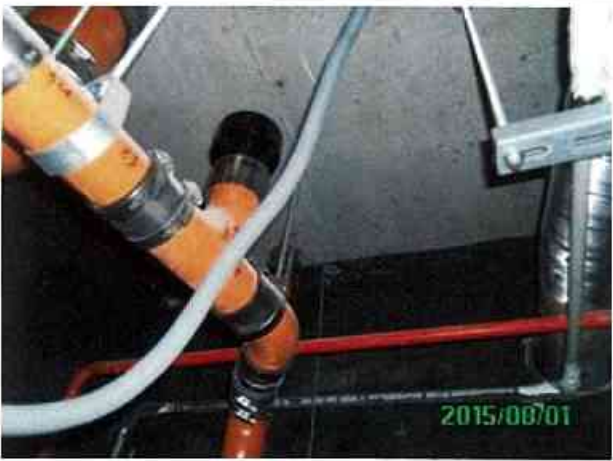
| 編號<br>47 | 說明<br>A6區R棟19樓R05-主臥室現況，目視無損壞。 | 編號<br>48 | 說明<br>A6區R棟19樓R05-臥室現況，目視無損壞。 |

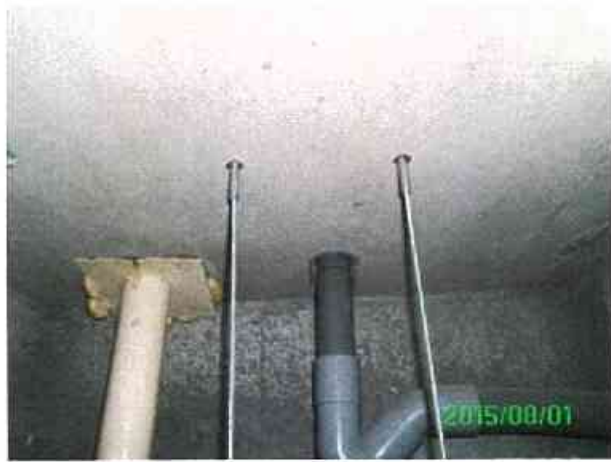
| 編號<br>49 | 說明<br>A6區R棟19樓R06-客廳現況，目視無損壞。 | 編號<br>50 | 說明<br>A6區R棟19樓R06-陽台平頂現況，管路填縫過量，木板未清理。 |

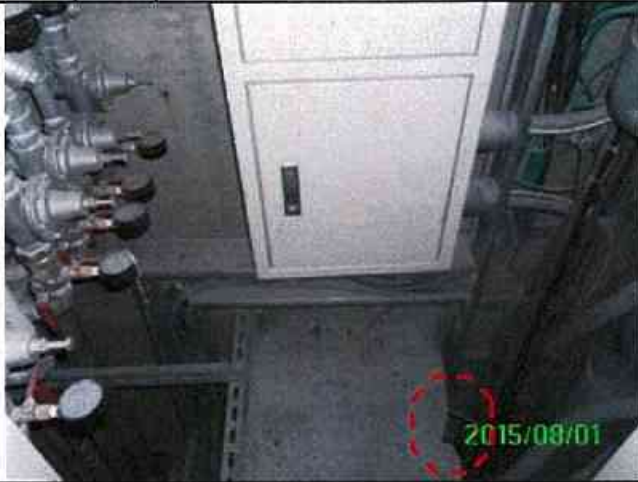
| 編號<br>73 | 說明<br>A6區R棟19樓-公共空間，電梯間現況，目視無損壞。 | 編號<br>74 | 說明<br>A6區R棟19樓-公共空間，電梯間現況，梁頂角落混凝土剝落。 |

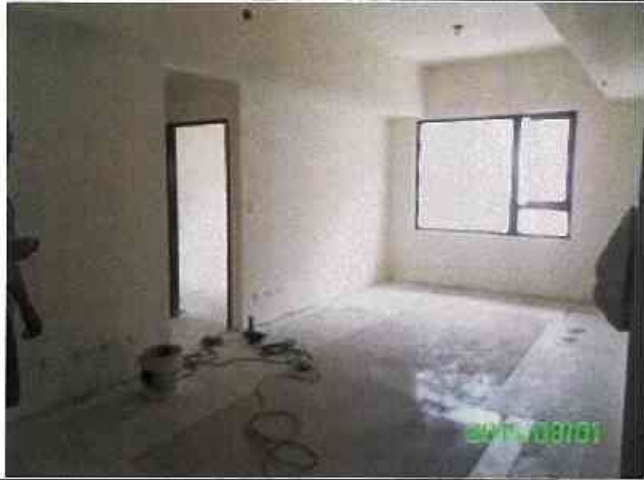
| 編號<br>1 | 說明<br>A6區R棟18樓R01-客廳現況，目視無損壞。 | 編號<br>2 | 說明<br>A6區R棟18樓R01-陽台平頂現況，目視無損壞。 |

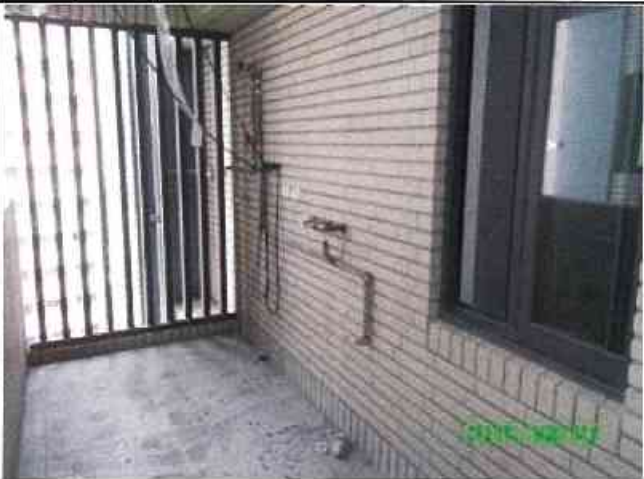
| 編號<br>3 | 說明<br>A6區R棟18樓R01-陽台現況，目視無損壞。 | 編號<br>4 | 說明<br>A6區R棟18樓R01-廚房平頂現況，目視無損壞。 |

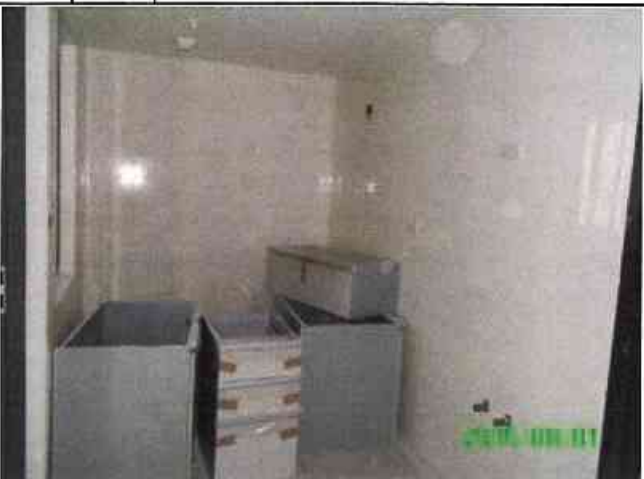
| 編號<br>7 | 說明<br>A6區R棟18樓R01-臥室現況，目視無損壞。 | 編號<br>8 | 說明<br>A6區R棟18樓R01-走道浴廁平頂現況，目視無損壞。 |

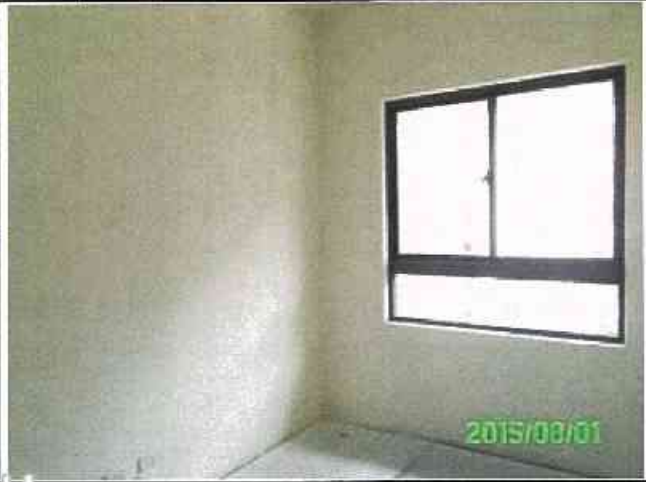
| 編號<br>9 | 說明<br>A6區R棟18樓R01-走道浴廁現況，目視無損壞。 | 編號<br>10 | 說明<br>A6區R棟18樓R01-主臥浴廁平頂現況，目視無損壞。 |

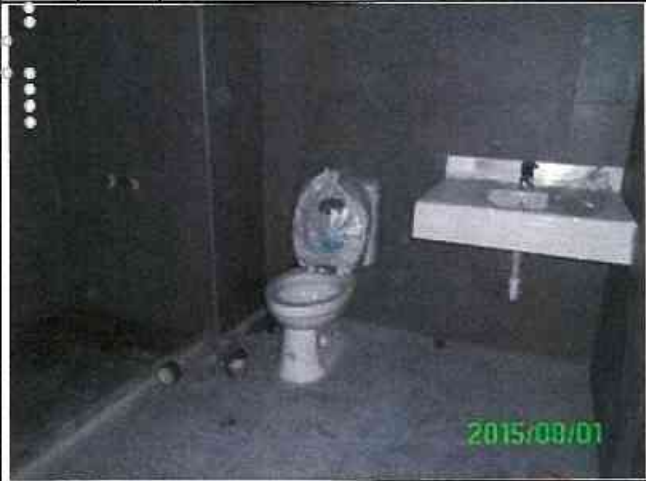
| 編號<br>11 | 說明<br>A6區R棟18樓R01-主臥浴廁現況，目視無損壞。 | 編號<br>12 | 說明<br>A6區R棟18樓R01-主臥室現況，目視無損壞。 |

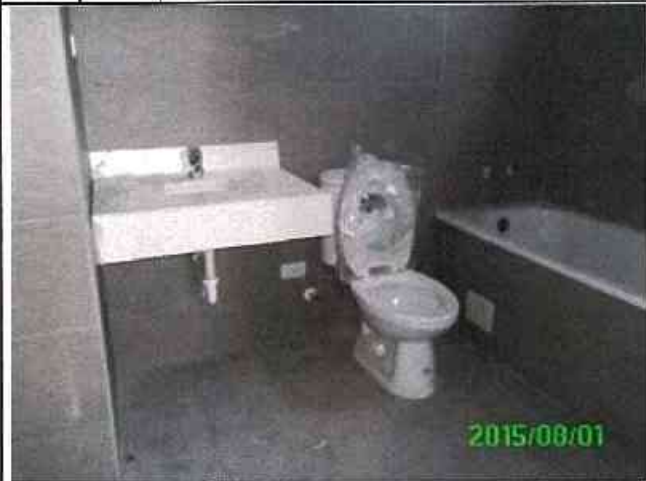
| 編號<br>13 | 說明<br>A6區R棟18樓R01-臥室現況，目視無損壞。 | 編號<br>14 | 說明<br>A6區R棟18樓R02-客廳現況，目視無損壞。 |

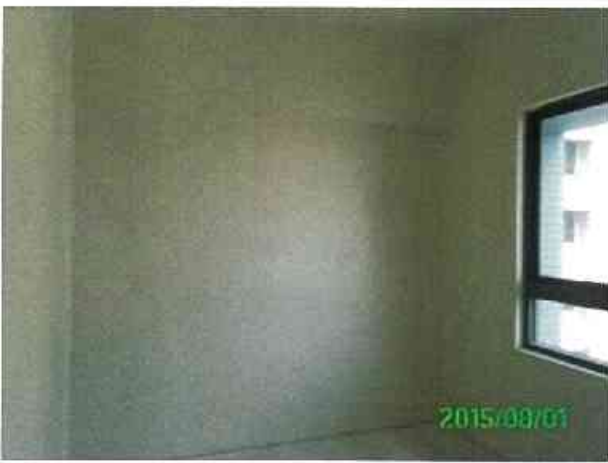
| 編號<br>15 | 說明<br>A6區R棟18樓R02-陽台平頂現況，目視無損壞，管路填縫木板未清除。 | 編號<br>16 | 說明<br>A6區R棟18樓R02-陽台現況，目視無損壞。 |

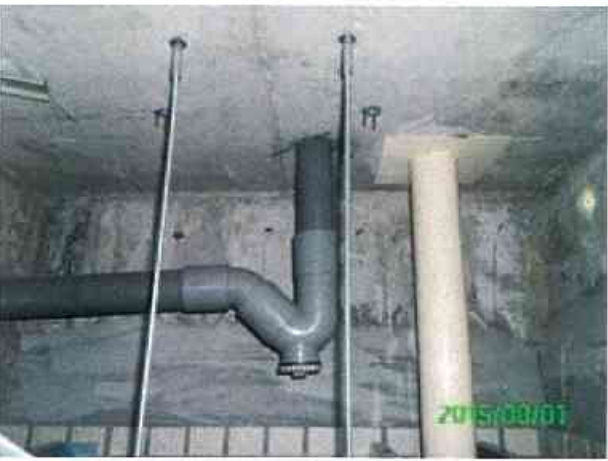
| 編號<br>17 | 說明<br>A6區R棟18樓R02-廚房平頂現況，目視無損壞。 | 編號<br>18 | 說明<br>A6區R棟18樓R02-廚房現況，目視無損壞。 |

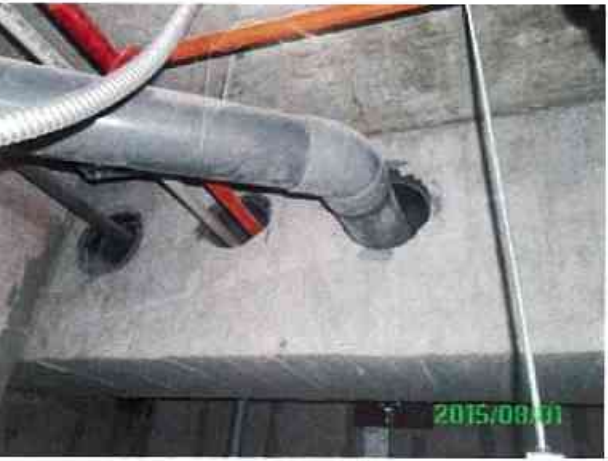
| 編號<br>19 | 說明<br>A6區R棟18樓R02-浴廁平頂現況，目視無損壞。 | 編號<br>20 | 說明<br>A6區R棟18樓R02-浴廁現況，目視無損壞。 |

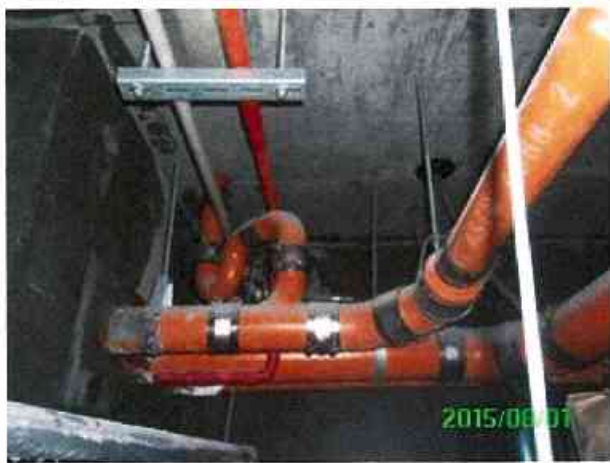
| 編號<br>21 | 說明<br>A6區R棟18樓R02-臥室現況，目視無損壞。 | 編號<br>22 | 說明<br>A6區R棟18樓R02-臥室現況，目視無損壞。 |

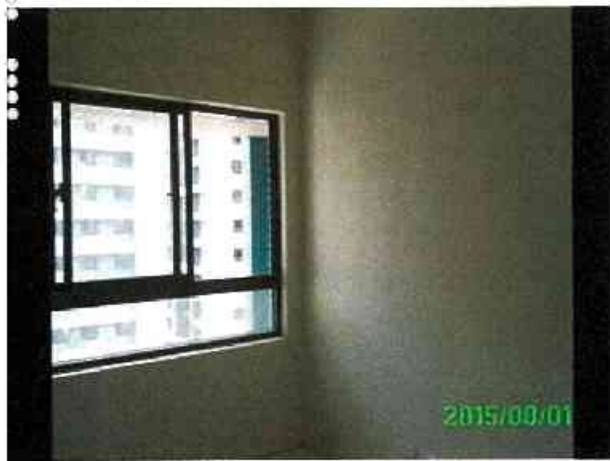
| 編號<br>23 | 說明<br>A6區R棟18樓R03-客廳現況，目視無損壞。 | 編號<br>24 | 說明<br>A6區R棟18樓R03-陽台倒垂牆打石未修復，鋼筋外露。 |

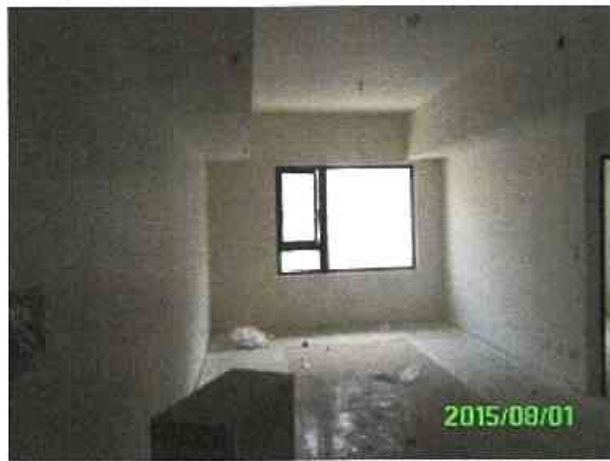
| 編號<br>25 | 說明<br>A6區R棟18樓R03-陽台倒垂牆局部表層打石未補平。 | 編號<br>26 | 說明<br>A6區R棟18樓R03-陽台現況，目視無損壞。 |

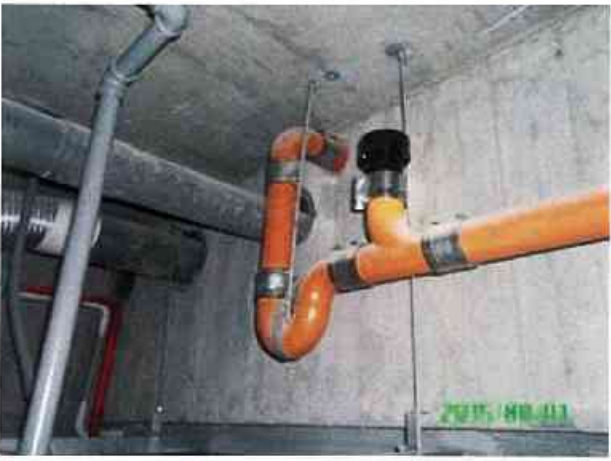
| 編號<br>29 | 說明<br>A6區R棟18樓R03-臥室現況，目視無損壞。 | 編號<br>30 | 說明<br>A6區R棟18樓R03-走道平頂現況，目視無損壞，梁鐵件外露未處理。 |

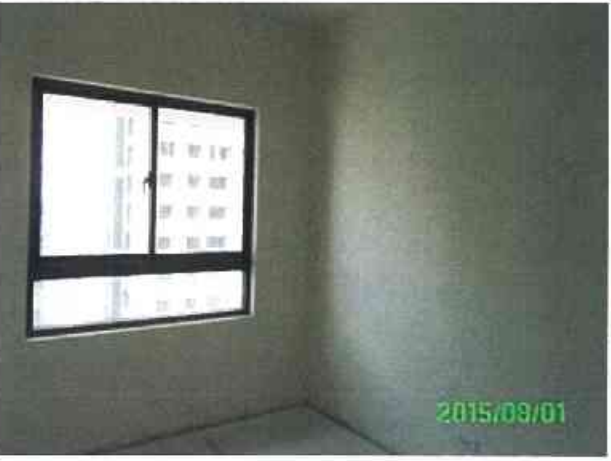
| 編號<br>31 | 說明<br>A6區R棟18樓R03-走道浴廁平頂現況，目視無損壞。 | 編號<br>32 | 說明<br>A6區R棟18樓R03-走道浴廁現況，目視無損壞。 |

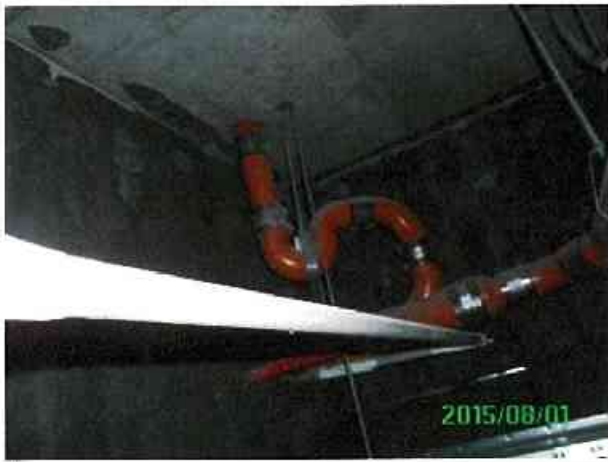
| 編號<br>33 | 說明<br>A6區R棟18樓R03-主臥浴廁平頂現況，目視無損壞。 | 編號<br>34 | 說明<br>A6區R棟18樓R03-主臥浴廁現況，目視無損壞。 |

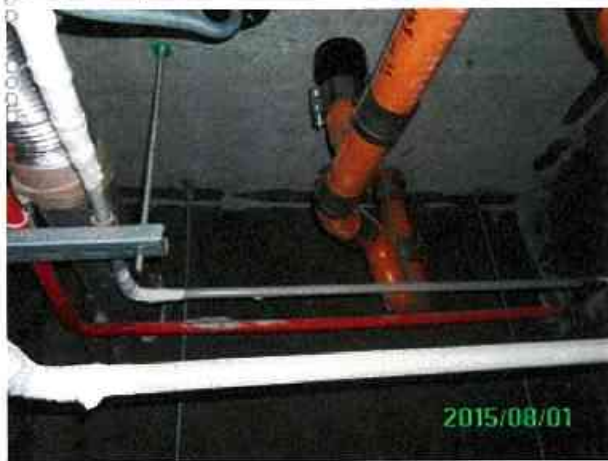
| 編號<br>35 | 說明<br>A6區R棟18樓R03-主臥室現況，目視無損壞。 | 編號<br>36 | 說明<br>A6區R棟18樓R03-臥室現況，目視無損壞。 |

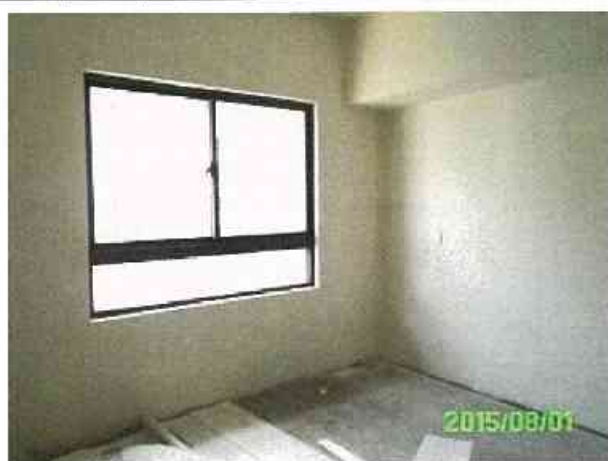
| 編號<br>37 | 說明<br>A6區R棟18樓R05-客廳現況，目視無損壞。 | 編號<br>38 | 說明<br>A6區R棟18樓R05-陽台倒垂牆局部表層打石未補平。 |

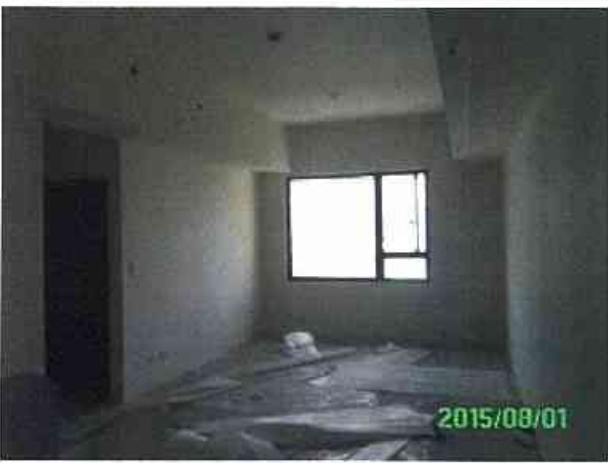
| 編號<br>39 | 說明<br>A6區R棟18樓R05-陽台現況，目視無損壞。 | 編號<br>40 | 說明<br>A6區R棟18樓R05-廚房平頂現況，目視無損壞。 |

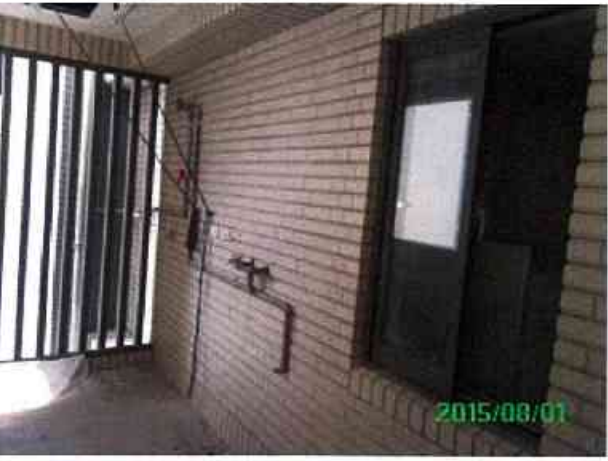
| 編號<br>41 | 說明<br>A6區R棟18樓R05-廚房現況，目視無損壞。 | 編號<br>42 | 說明<br>A6區R棟18樓R05-走道平頂現況，目視無損壞，鐵件外露未處理。 |
