## 板橋區浮洲合宜住宅結構安全鑑定案

### A6 西區鑑定報告書

# 「板橋區浮洲合宜住宅結構安全鑑定案」 A6 區鑑定報告書

## 附件三十一：A6 西區 R 棟裂損現況調查報告

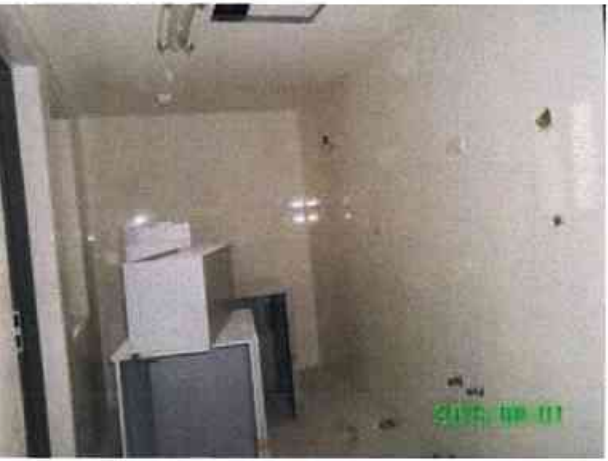
| 編號<br>43 | 說明<br>A6區R棟18樓R05-走道浴廁平頂現況，目視無損壞。 | 編號<br>44 | 說明<br>A6區R棟18樓R05-走道浴廁現況，目視無損壞。 |

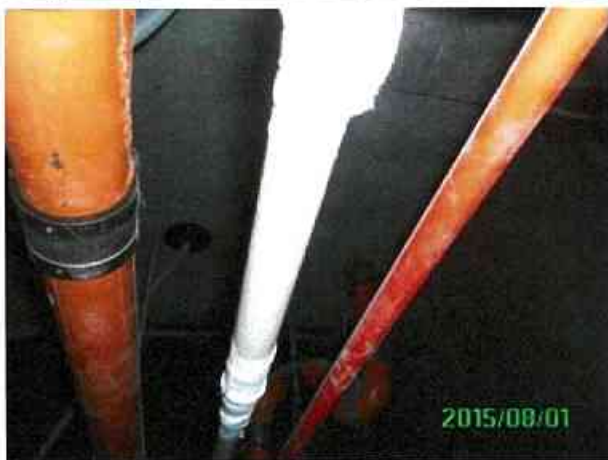
| 編號<br>45 | 說明<br>A6區R棟18樓R05-主臥浴廁平頂現況，目視無損壞。 | 編號<br>46 | 說明<br>A6區R棟18樓R05-主臥浴廁現況，目視無損壞。 |

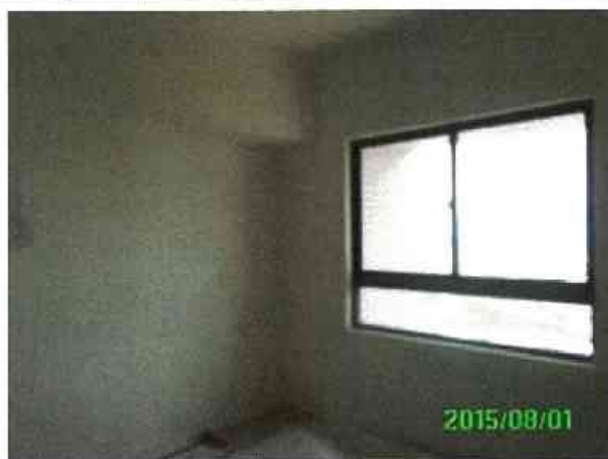
| 編號<br>49 | 說明<br>A6區R棟18樓R05-臥室現況，目視無損壞。 | 編號<br>50 | 說明<br>A6區R棟18樓R06-客廳現況，目視無損壞。 |

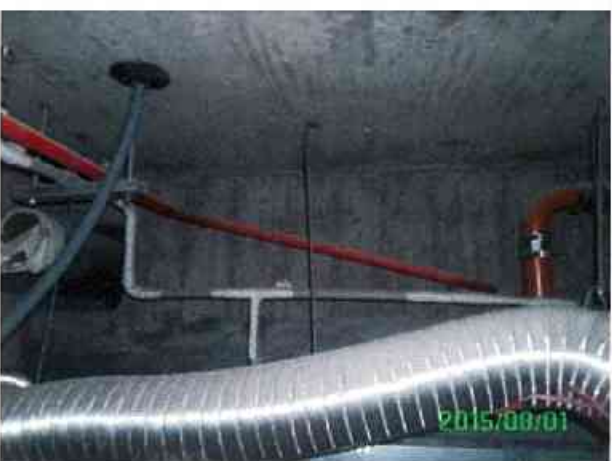
| 編號<br>55 | 說明<br>A6區R棟18樓R06-浴廁平頂現況，目視無損壞。 | 編號<br>56 | 說明<br>A6區R棟18樓R06-浴廁現況，目視無損壞。 |

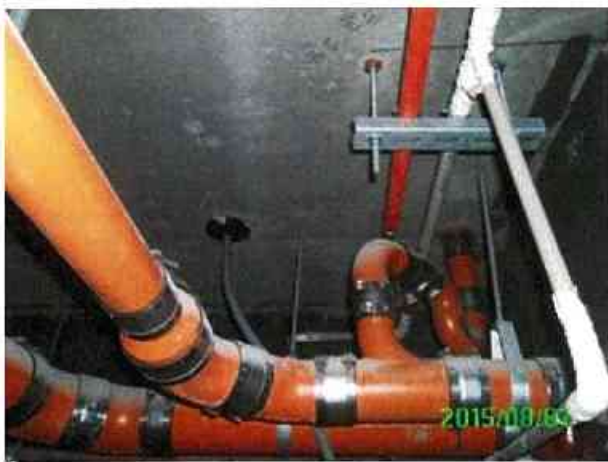
| 編號<br>57 | 說明<br>A6區R棟18樓R06-臥室現況，目視無損壞。 | 編號<br>58 | 說明<br>A6區R棟18樓R06-臥室現況，目視無損壞。 |

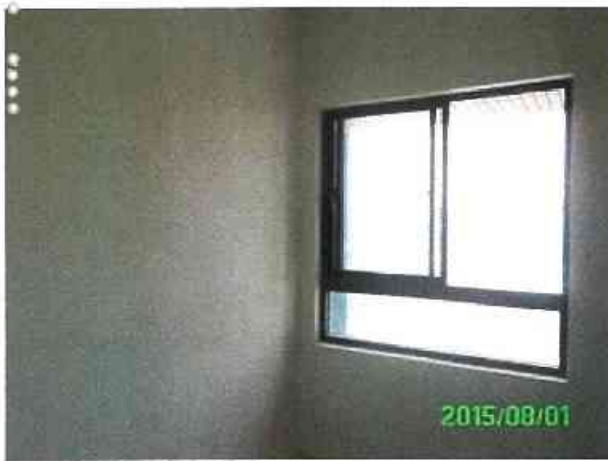
| 編號<br>59 | 說明<br>A6區R棟18樓R07-客廳現況，目視無損壞，雜物未清除。 | 編號<br>60 | 說明<br>A6區R棟18樓R07-陽台平頂現況，目視無損壞。 |

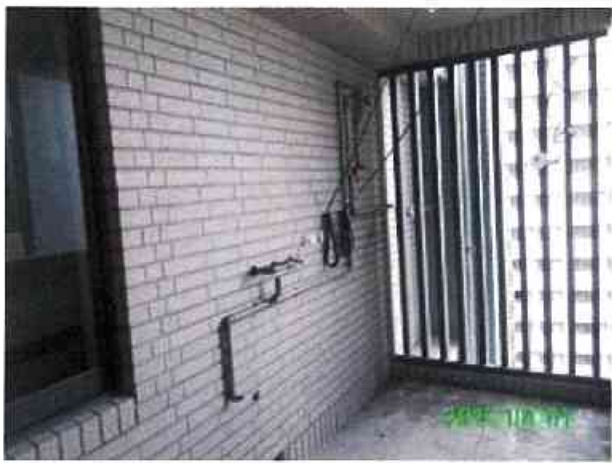
| 編號<br>63 | 說明<br>A6區R棟18樓R07-廚房現況，目視無損壞。 | 編號<br>64 | 說明<br>A6區R棟18樓R07-臥室現況，目視無損壞。 |

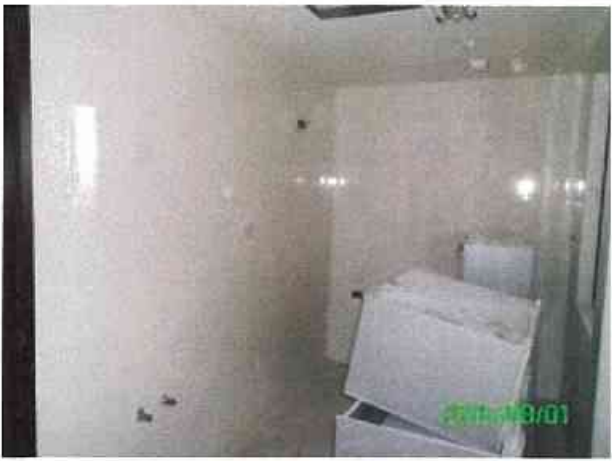
| 編號<br>65 | 說明<br>A6區R棟18樓R07-走道平頂現況，目視無損壞。 | 編號<br>66 | 說明<br>A6區R棟18樓R07-走道浴廁平頂現況，目視無損壞。 |

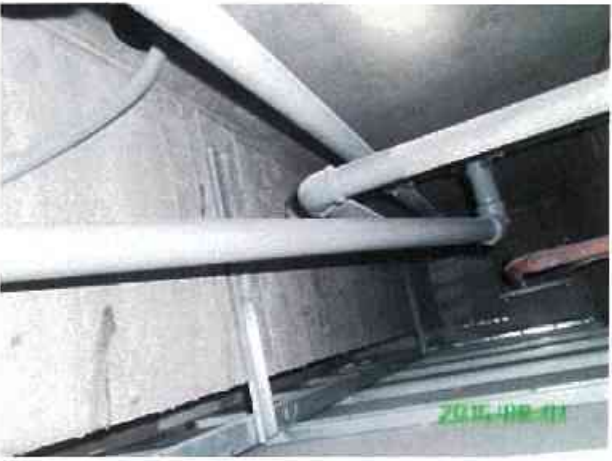
| 67 | A6區R棟18樓R07-走道浴廁現況，目視無損壞。 | 68 | A6區R棟18樓R07-主臥浴廁平頂現況，目視無損壞。 |

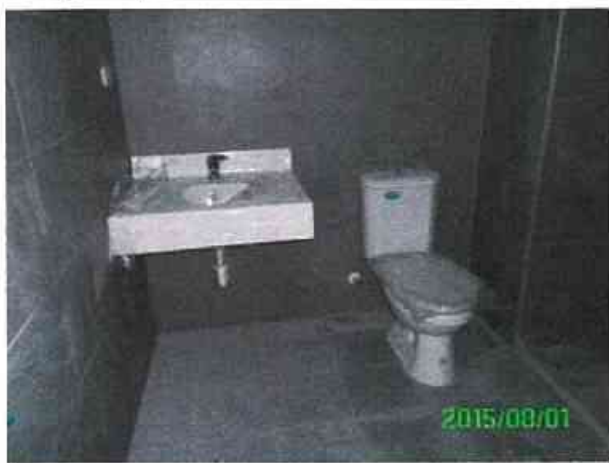
| 69 | A6區R棟18樓R07-主臥浴廁現況，目視無損壞。 | 70 | A6區R棟18樓R07-主臥室現況，目視無損壞。 |

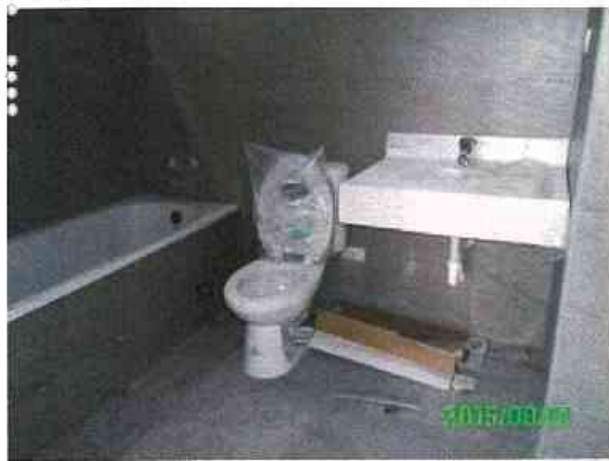
| 71 | A6區R棟18樓R07-臥室現況，目視無損壞。 | 72 | A6區R棟18樓-公共空間，樓梯標示牌現況，目視無損壞。 |

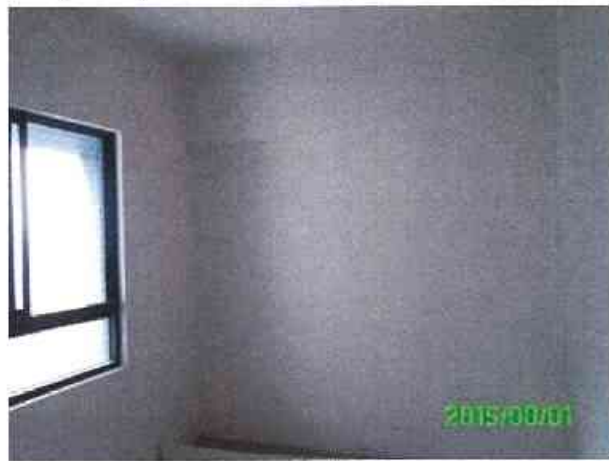
| 編號<br>73 | 說明<br>A6區R棟18樓-公共空間，樓梯現況，目視無損壞。 | 編號<br>74 | 說明<br>A6區R棟18樓-公共空間，排煙室現況，目視無損壞。 |

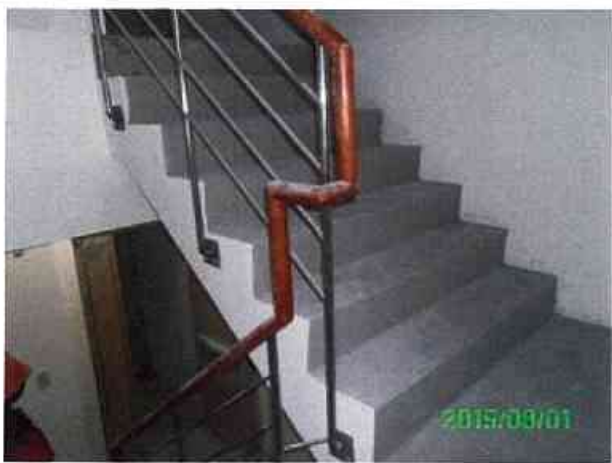
| 編號<br>75 | 說明<br>A6區R棟18樓-公共空間，梯廳現況，目視無損壞。 | 編號<br>76 | 說明<br>A6區R棟18樓-公共空間，電梯間現況，目視無損壞。 |

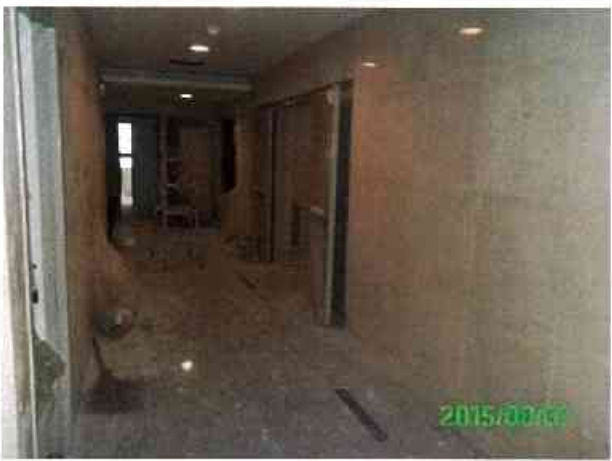
| 編號<br>77 | 說明<br>A6區R棟18樓-公共空間，電梯間現況，目視無損壞。 | 編號<br>78 | 說明<br>A6區R棟18樓-公共空間，梯廳平頂現況，目視無損壞。 |

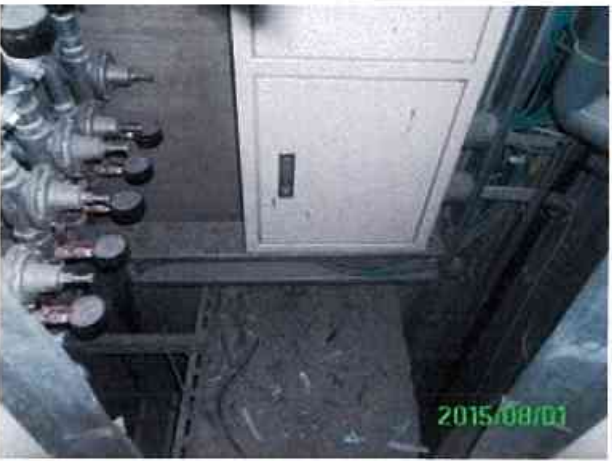
| 79 | A6區R棟18樓-公共空間，梯廳平頂現況，目視無損壞。 | 80 | A6區R棟18樓-公共空間，電梯間平頂現況，目視無損壞。 |

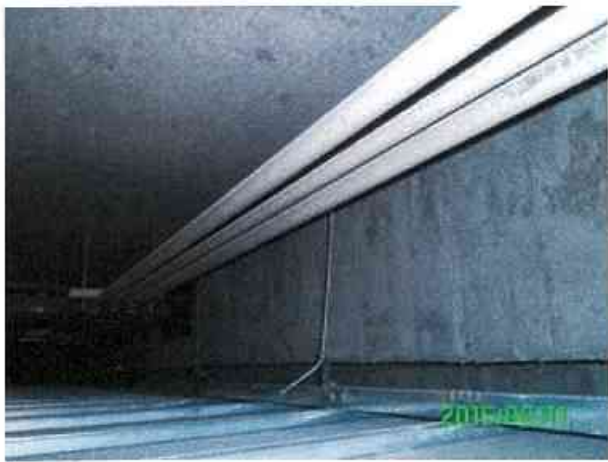
| 81 | A6區R棟18樓-公共空間，電梯間平頂現況，目視無損壞。 | | |

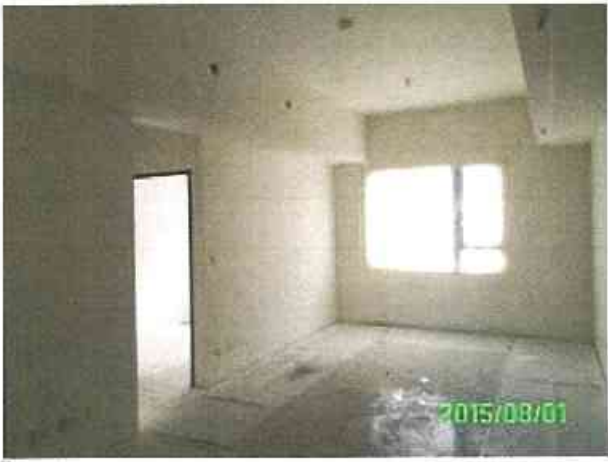
| 編號<br>3 | 說明<br>A6區R棟17樓R01-陽台現況，目視無損壞。 | 編號<br>4 | 說明<br>A6區R棟17樓R01-廚房平頂現況，目視無損壞。 |

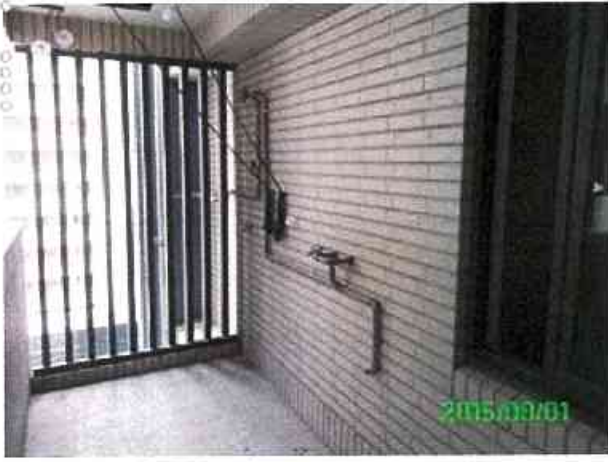
| 編號<br>5 | 說明<br>A6區R棟17樓R01-廚房現況，目視無損壞。 | 編號<br>6 | 說明<br>A6區R棟17樓R01-走道平頂現況，目視無損壞。 |

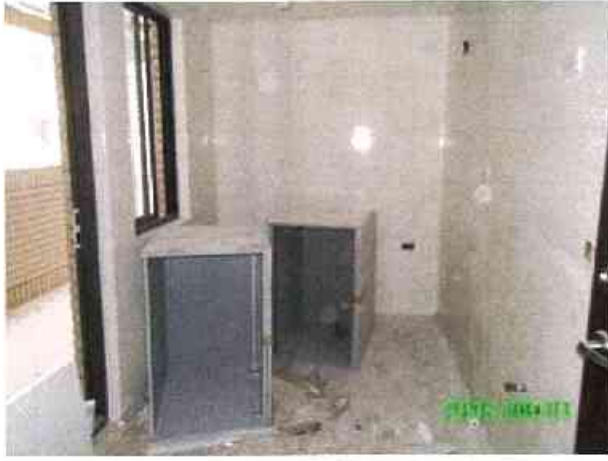
| 編號<br>7 | 說明<br>A6區R棟17樓R01-走道浴廁平頂現況，目視無損壞 | 編號<br>8 | 說明<br>A6區R棟17樓R01-走道浴廁現況，目視無損壞 |

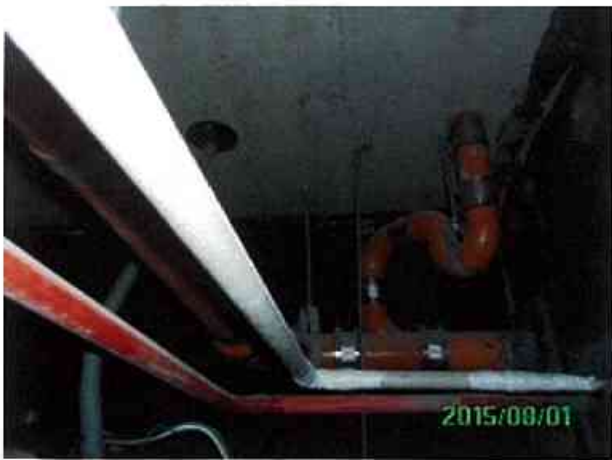
| 編號<br>9 | 說明<br>A6區R棟17樓R01-主臥浴廁平頂現況，目視無損壞 | 編號<br>10 | 說明<br>A6區R棟17樓R01-主臥浴廁現況，目視無損壞 |

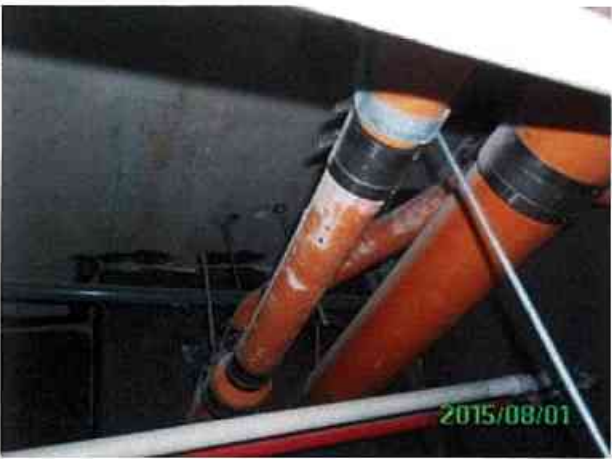
| 編號<br>11 | 說明<br>A6區R棟17樓R01-主臥室現況，目視無損壞。 | 編號<br>12 | 說明<br>A6區R棟17樓R01-臥室現況，目視無損壞。 |

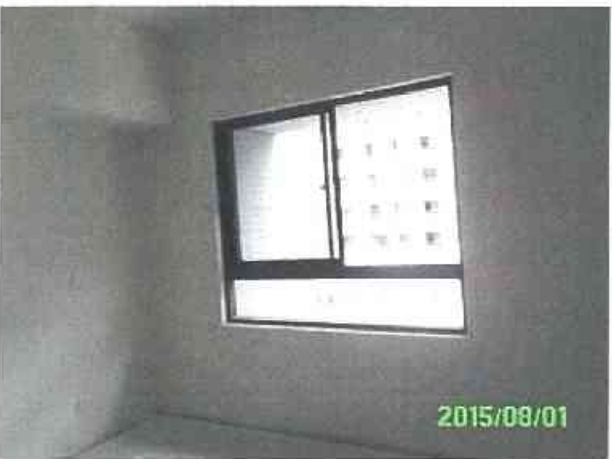
| 編號<br>13 | 說明<br>A6區R棟17樓R01-臥室現況，目視無損壞。 | 編號<br>14 | 說明<br>A6區R棟17樓R02--陽台平頂現況，目視無損壞。 |

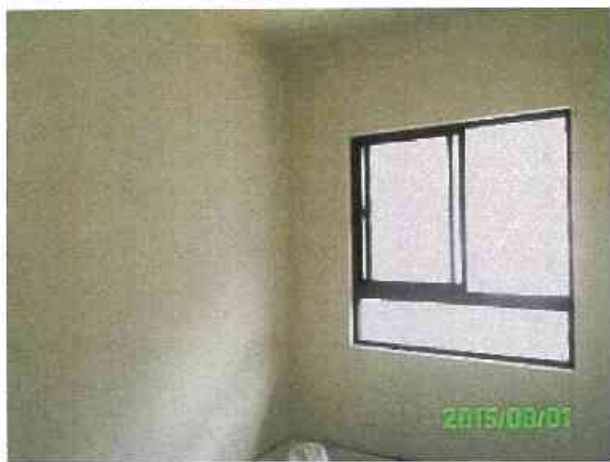
| 編號<br>15 | 說明<br>A6區R棟17樓R02-陽台現況，目視無損壞。 | 編號<br>16 | 說明<br>A6區R棟17樓R02-廚房平頂現況，目視無損壞。 |

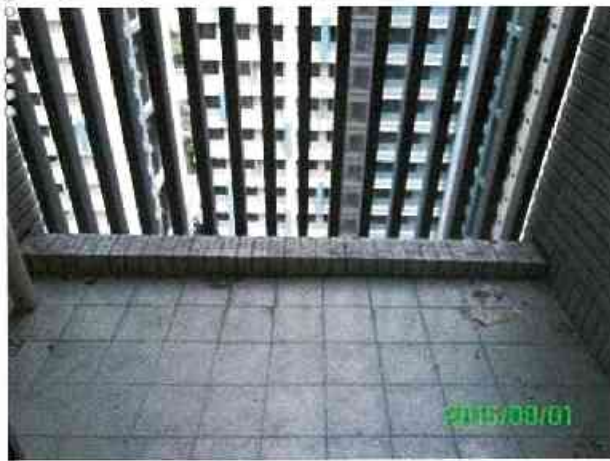
| 編號<br>17 | 說明<br>A6區R棟17樓R02-廚房現況，目視無損壞。 | 編號<br>18 | 說明<br>A6區R棟17樓R02-浴廁平頂現況，目視無損壞。 |

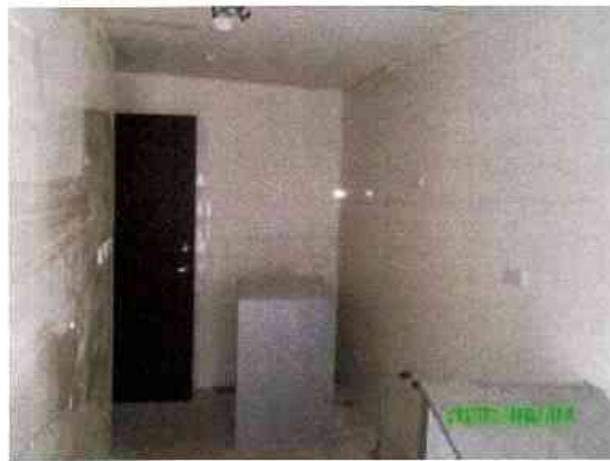
| 編號<br>19 | 說明<br>A6區R棟17樓R02-浴廁現況，目視<br>無損壞。 | 編號<br>20 | 說明<br>A6區R棟17樓R02-客廳現況，目視<br>無損壞。 |

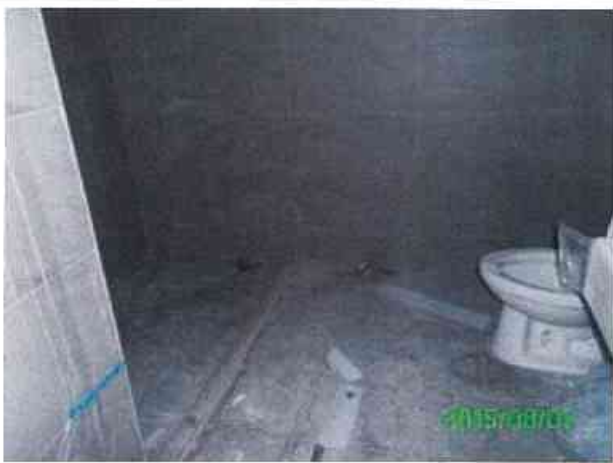
| 編號<br>21 | 說明<br>A6區R棟17樓R02-臥室現況，目視<br>無損壞。 | 編號<br>22 | 說明<br>A6區R棟17樓R02-臥室現況，目視<br>無損壞。 |

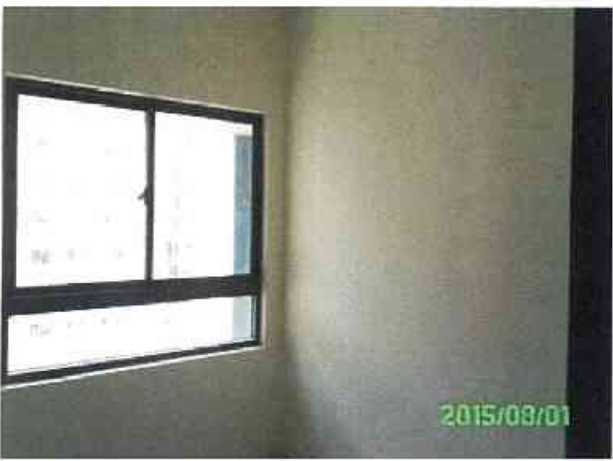
| 編號<br>23 | 說明<br>A6區R棟17樓R03-客廳現況，目視<br>無損壞。 | 編號<br>24 | 說明<br>A6區R棟17樓R03-臥室現況，目視<br>無損壞。 |

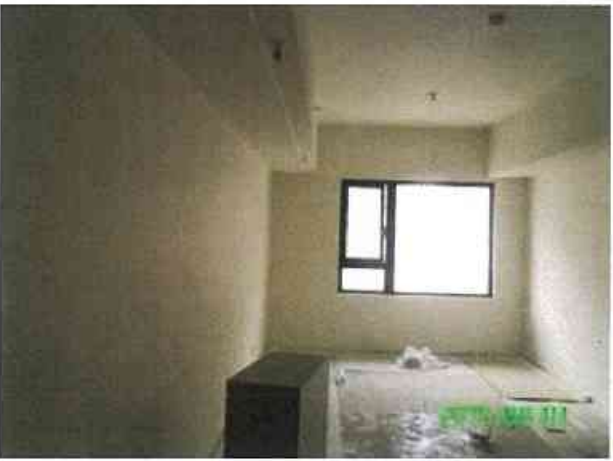
| 編號<br>25 | 說明<br>A6區R棟17樓R03-主臥室現況，目視無損壞。 | 編號<br>26 | 說明<br>A6區R棟17樓R03-臥室現況，目視無損壞。 |

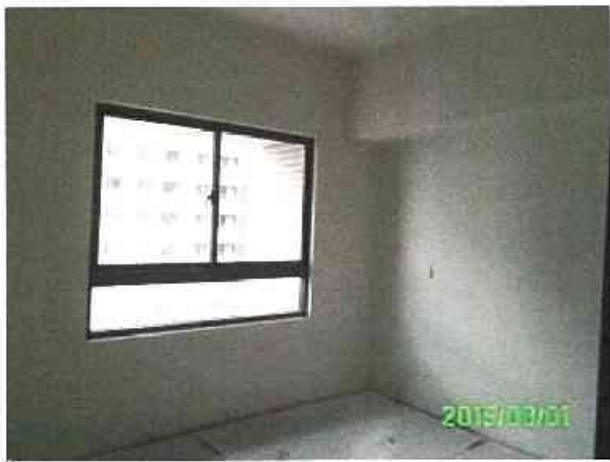
| 編號<br>27 | 說明<br>A6區R棟17樓R03-陽台現況，目視無損壞。 | 編號<br>28 | 說明<br>A6區R棟17樓R03-廚房平頂現況，目視無損壞。 |

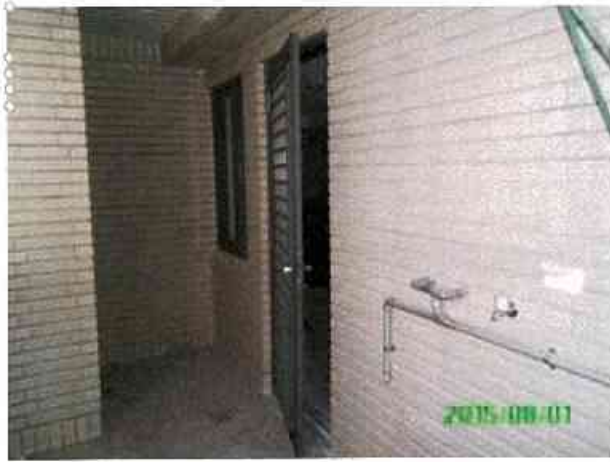
| 編號<br>29 | 說明<br>A6區R棟17樓R03-陽台平頂現況，目視無損壞。 | 編號<br>30 | 說明<br>A6區R棟17樓R03-陽台倒垂牆打石未修復 |

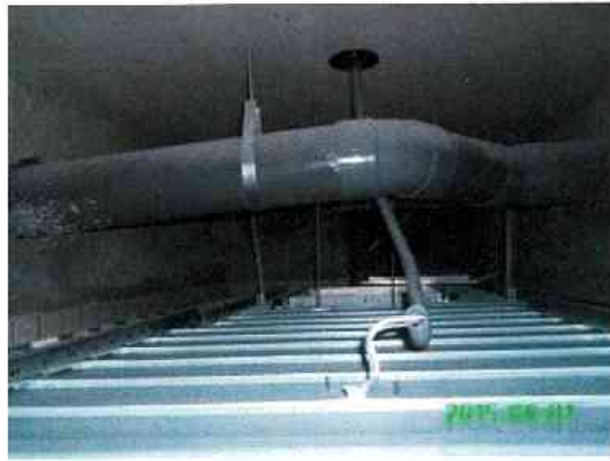
| 編號<br>31 | 說明<br>A6區R棟17樓R03-廚房平頂現況，目視無損壞。 | 編號<br>32 | 說明<br>A6區R棟17樓R03-走道平頂現況，目視無損壞 |

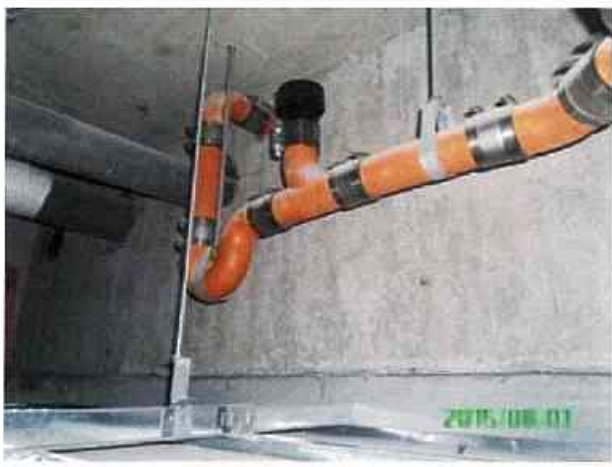
| 編號<br>33 | 說明<br>A6區R棟17樓R03-走道浴廁平頂現況，目視無損壞 | 編號<br>34 | 說明<br>A6區R棟17樓R03-走道浴廁現況，目視無損壞 |

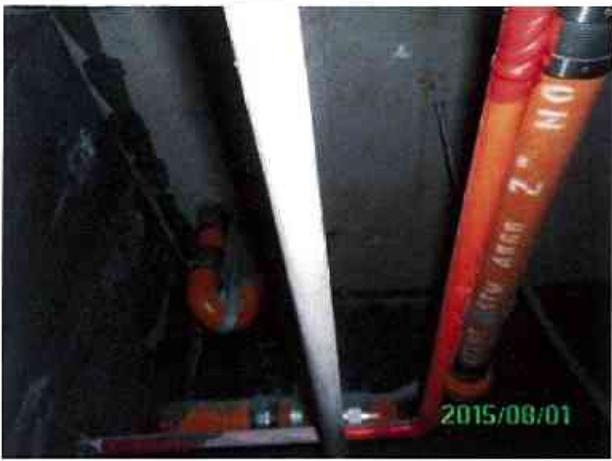
| 編號<br>35 | 說明<br>A6區R棟17樓R03-主臥室浴廁平頂現況，目視無損壞 | 編號<br>36 | 說明<br>A6區R棟17樓R03-主臥室浴廁現況，目視無損壞 |

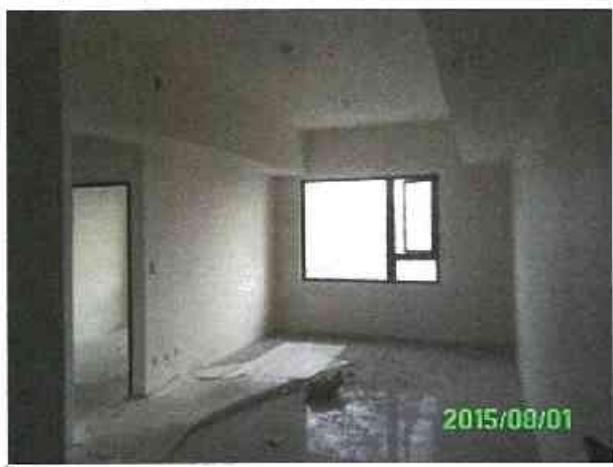
| 編號<br>39 | 說明<br>A6區R棟17樓R05-主臥室現況，目視無損壞。 | 編號<br>40 | 說明<br>A6區R棟17樓R05-臥室現況，目視無損壞。 |

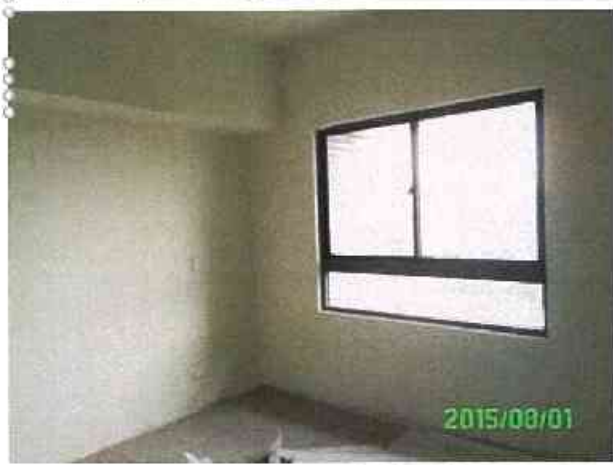
| 編號<br>41 | 說明<br>A6區R棟17樓R05-陽台平頂現況，目視無損壞。 | 編號<br>42 | 說明<br>A6區R棟17樓R05-陽台平頂現況，鐵件外露未處理。 |

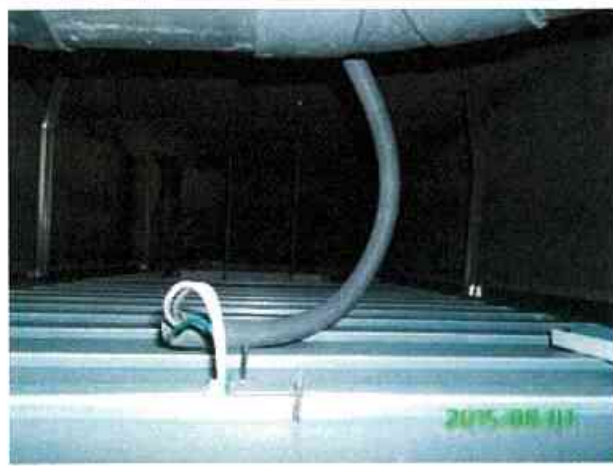
| 編號<br>43 | 說明<br>A6區R棟17樓R05-陽台現況，目視無損壞。 | 編號<br>44 | 說明<br>A6區R棟17樓R05-廚房平頂現況，目視無損壞。 |

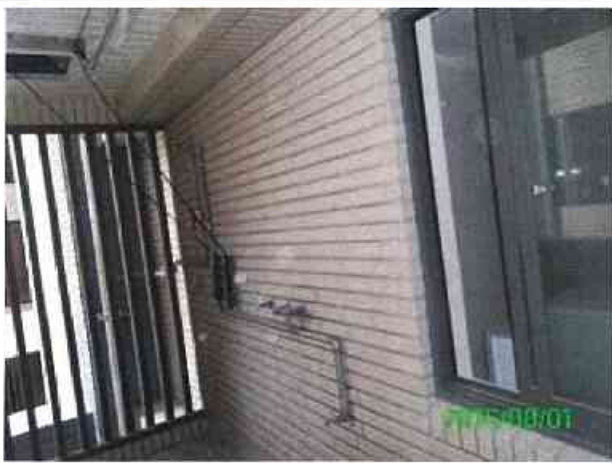
| 編號<br>45 | 說明<br>A6區R棟17樓R05-廚房現況，目視無損壞。 | 編號<br>46 | 說明<br>A6區R棟17樓R05-走道平頂現況，目視無損壞。 |

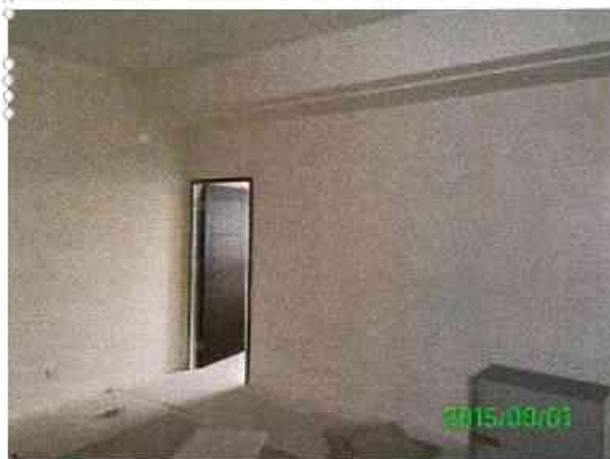
| 編號<br>51 | 說明<br>A6區R棟17樓R06-客廳現況，目視無損壞。 | 編號<br>52 | 說明<br>A6區R棟17樓R06-陽台平頂現況，目視無損壞，管路填縫木板未清除。 |

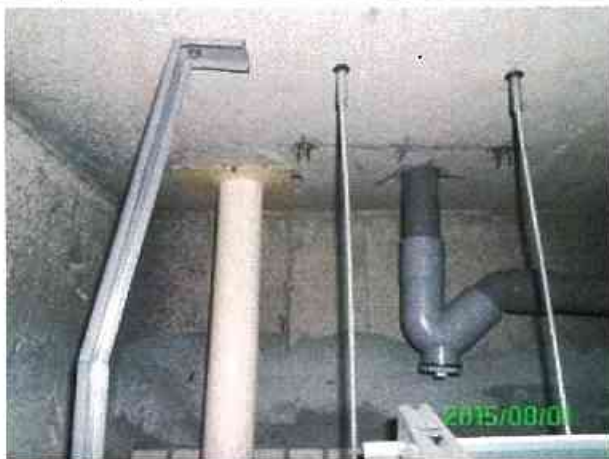
| 編號<br>53 | 說明<br>A6區R棟17樓R06-陽台現況，目視無損壞。 | 編號<br>54 | 說明<br>A6區R棟17樓R06-廚房平頂現況，目視無損壞。 |

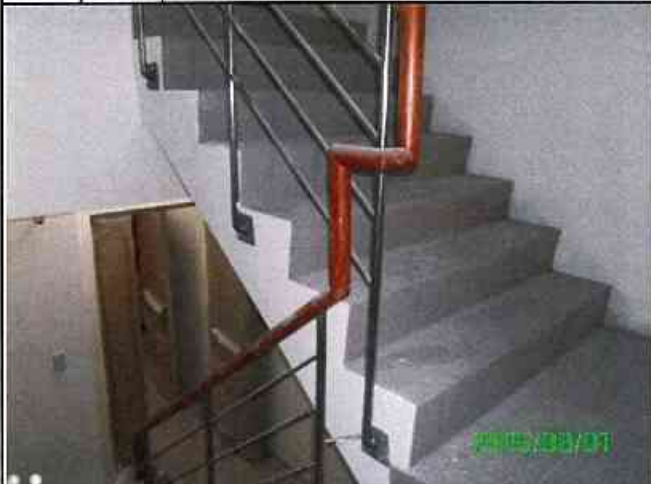
| 編號<br>75 | 說明<br>A6區R棟17樓-公共空間，電梯間現況，目視無損壞。 | 編號<br>76 | 說明<br>A6區R棟17樓-公共空間，電梯間梁頂角落混凝土剝落。 |

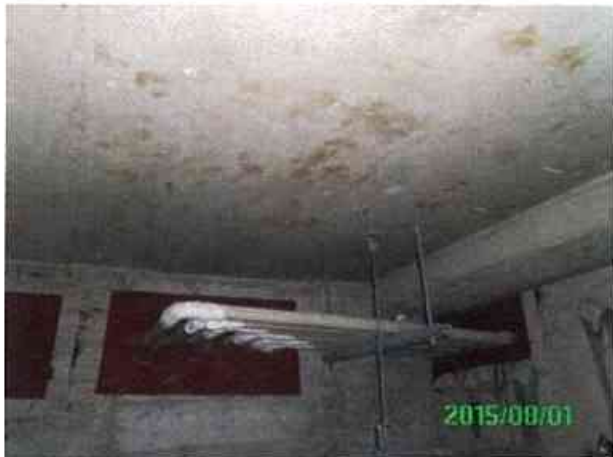
| 編號 | 說明 | A6 區 R 棟 17 樓-公共空間，電梯間平頂現況，目視無損壞。 | 編號 | 說明 | A6 區 R 棟 17 樓-公共空間，電梯間平頂現況，目視無損壞。 |

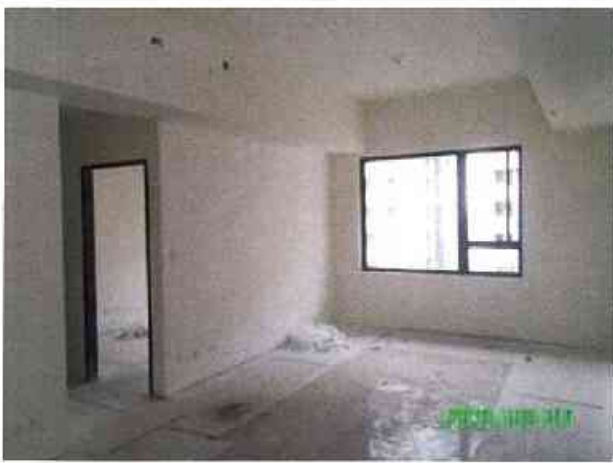
| 編號<br>1 | 說明<br>A6 區 R 棟 16 樓 R01-客廳現況，目視無損壞。(鑽心處尚未補平) | 編號<br>2 | 說明<br>A6 區 R 棟 16 樓 R01-陽台平頂現況，目視無損壞。 |

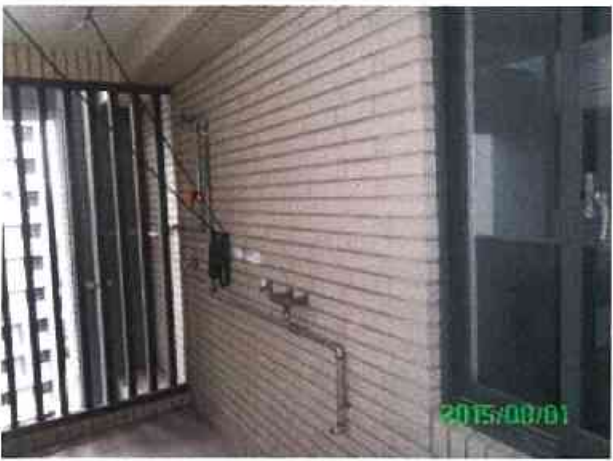
| 編號<br>3 | 說明<br>A6 區 R 棟 16 樓 R01-陽台現況，目視無損壞。 | 編號<br>4 | 說明<br>A6 區 R 棟 16 樓 R01-廚房平頂現況，目視無損壞。 |

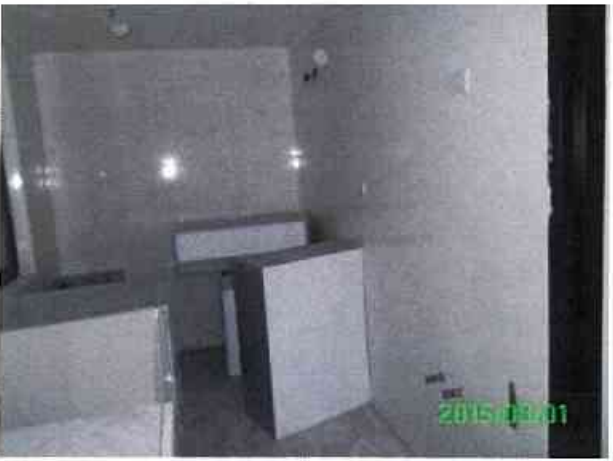
| 編號<br>5 | 說明<br>A6 區 R 棟 16 樓 R01-廚房現況，目視無損壞。 | 編號<br>6 | 說明<br>A6 區 R 棟 16 樓 R01-走道平頂現況，目視無損壞。 |

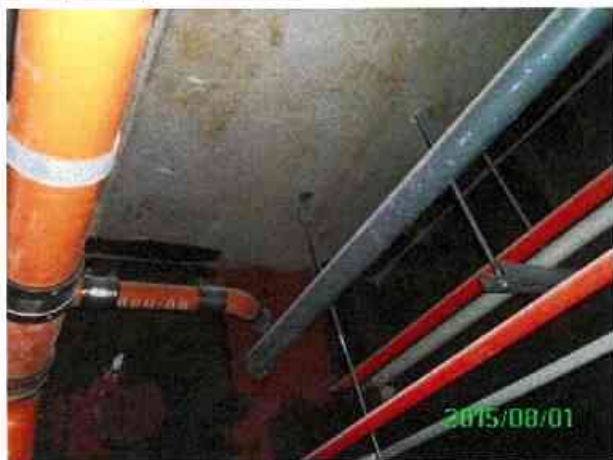
| 編號<br>7 | 說明<br>A6區R棟16樓R01-走道浴廁平頂現況，目視無損壞。 | 編號<br>8 | 說明<br>A6區R棟16樓R01-走道浴廁現況，目視無損壞。 |

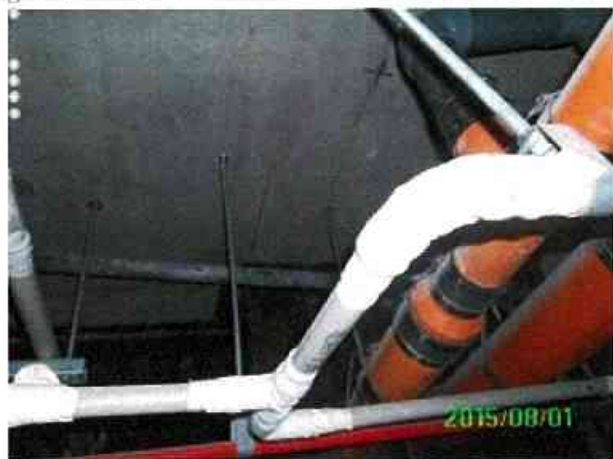
| 編號<br>9 | 說明<br>A6區R棟16樓R01-主臥浴廁平頂現況，目視無損壞。 | 編號<br>10 | 說明<br>A6區R棟16樓R01-主臥浴廁現況，目視無損壞。 |

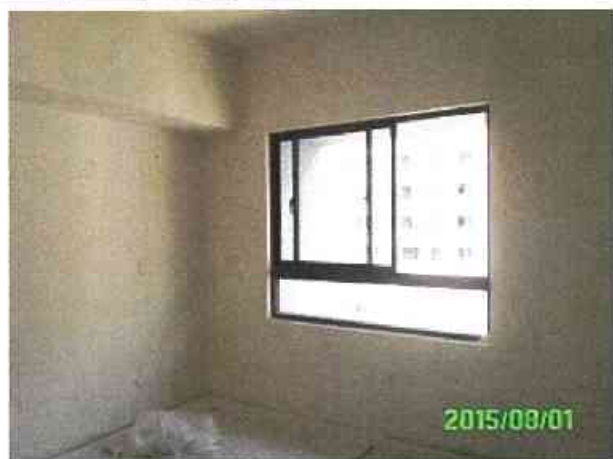
| 編號<br>11 | 說明<br>A6區R棟16樓R01-主臥室現況，目視無損壞。 | 編號<br>12 | 說明<br>A6區R棟16樓R01-臥室現況，目視無損壞。 |

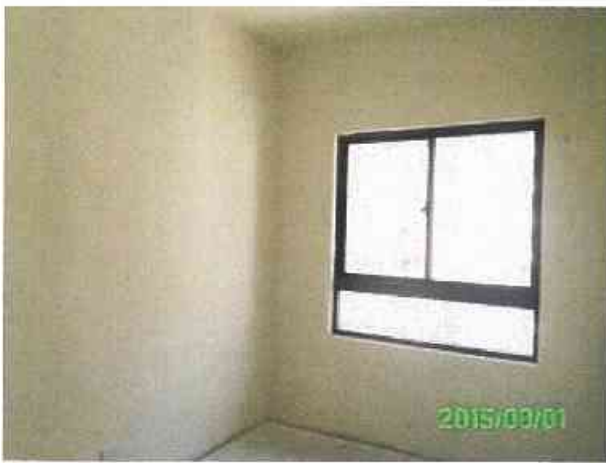
| 編號<br>13 | 說明 | A6區R棟16樓R01-臥室現況，目視無損壞。 | 編號<br>14 | 說明 | A6區R棟16樓R02-客廳現況，目視無損壞。 |

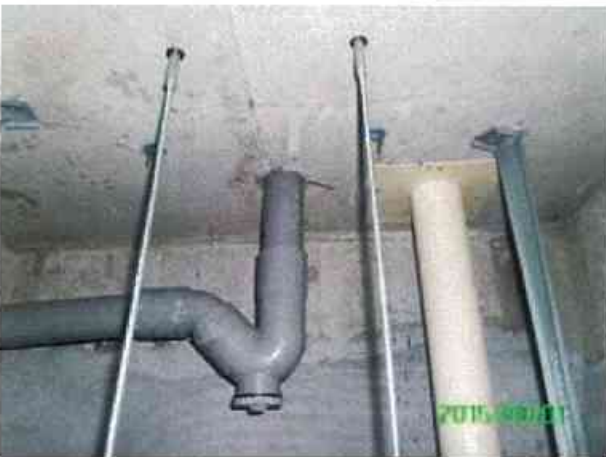
| 編號<br>15 | 說明 | A6區R棟16樓R02-陽台平頂現況，目視無損壞，管路填縫木板未清除。 | 編號<br>16 | 說明 | A6區R棟16樓R02-陽台現況，目視無損壞。 |

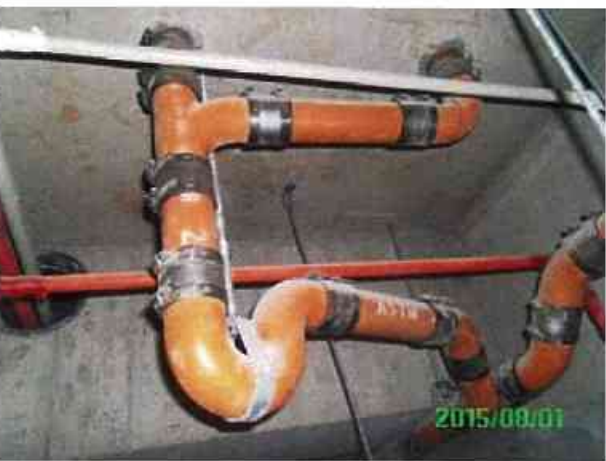
| 編號<br>17 | 說明 | A6區R棟16樓R02-廚房平頂現況，目視無損壞。 | 編號<br>18 | 說明 | A6區R棟16樓R02-廚房現況，目視無損壞。 |

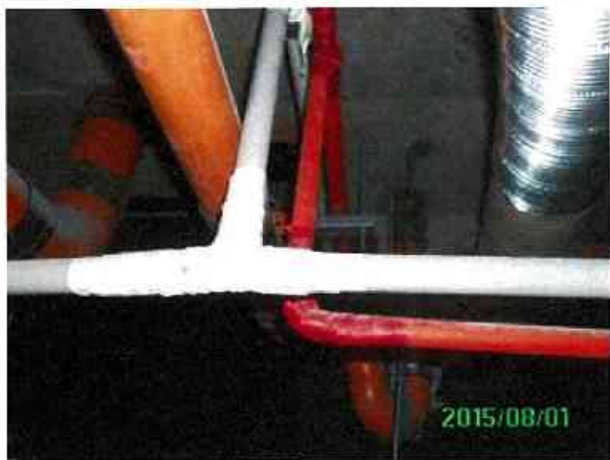
| 編號<br>19 | 說明<br>A6區R棟16樓R02-浴廁平頂現況，目視無損壞。 | 編號<br>20 | 說明<br>A6區R棟16樓R02-浴廁現況，目視無損壞。 |

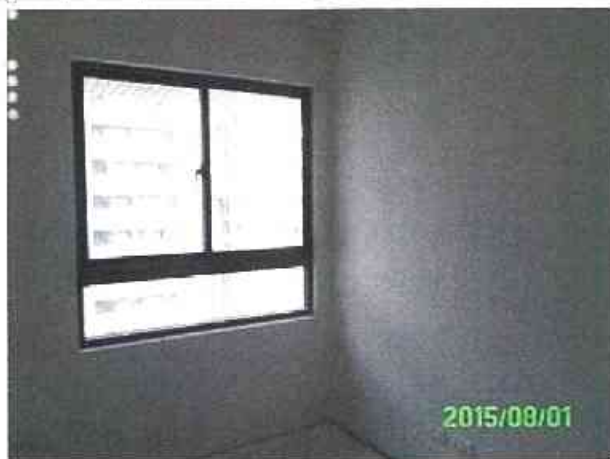
| 編號<br>21 | 說明<br>A6區R棟16樓R02-臥室現況，目視無損壞。 | 編號<br>22 | 說明<br>A6區R棟16樓R02-臥室現況，目視無損壞。 |

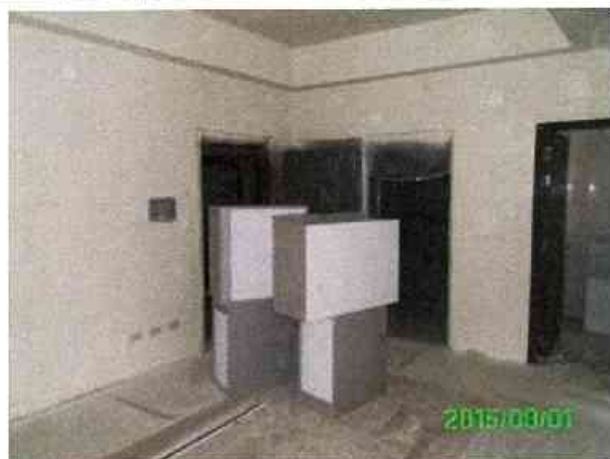
| 編號<br>23 | 說明<br>A6區R棟16樓R02-客廳現況，目視無損壞。 | 編號<br>24 | 說明<br>A6區R棟16樓R03-客廳現況，目視無損壞。 |

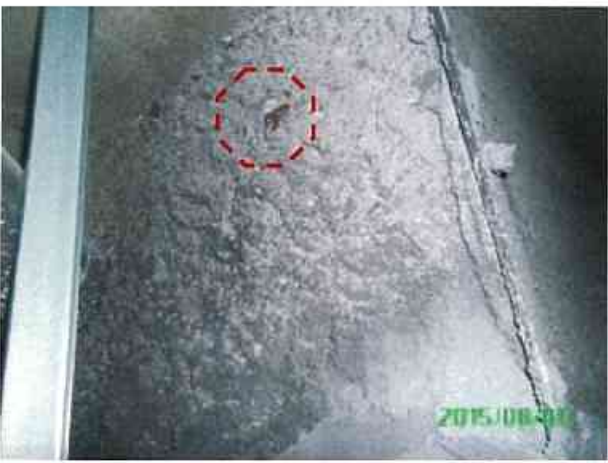
| 編號<br>25 | 說明<br>A6區R棟16樓R03-陽台倒垂牆打石未修復，鋼筋外露。 | 編號<br>26 | 說明<br>A6區R棟16樓R03-陽台平頂現況，目視無損壞。 |

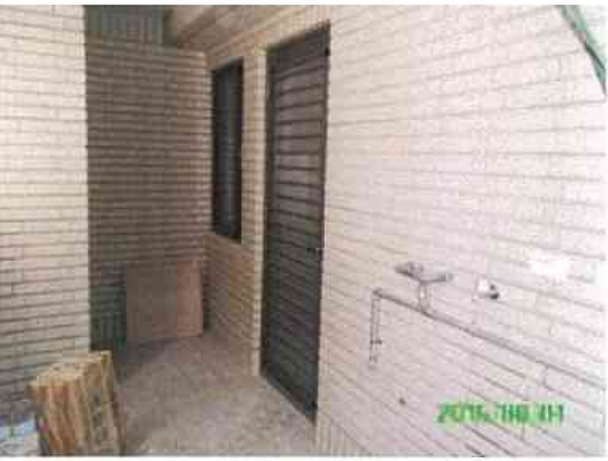
| 編號<br>27 | 說明<br>A6區R棟16樓R03-陽台現況，目視無損壞。 | 編號<br>28 | 說明<br>A6區R棟16樓R03-廚房平頂現況，目視無損壞。 |

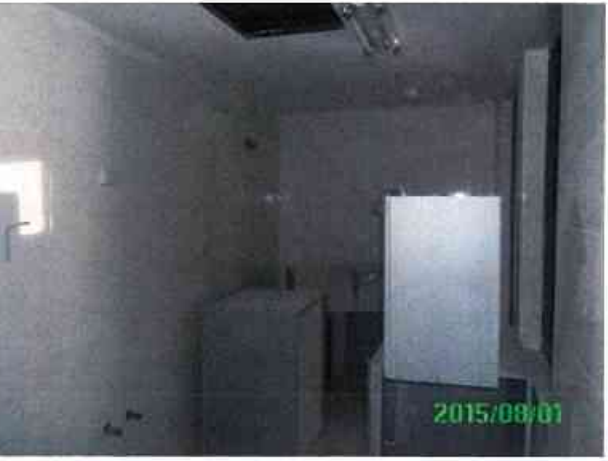
| 編號<br>29 | 說明<br>A6區R棟16樓R03-廚房現況，目視無損壞。 | 編號<br>30 | 說明<br>A6區R棟16樓R03-走道平頂現況，目視無損壞。 |

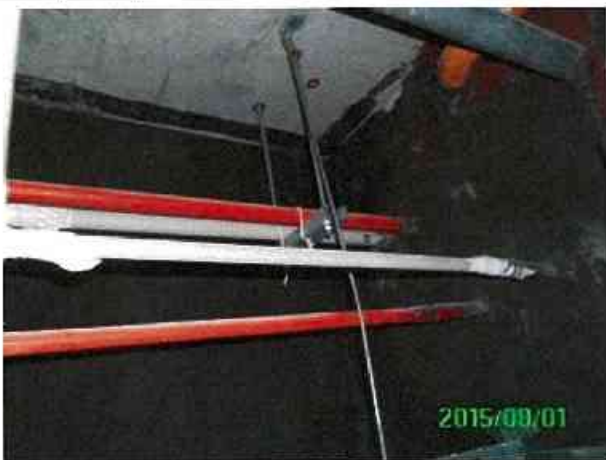
| 編號<br>31 | 說明<br>A6區R棟16樓R03-走道浴廁平頂現況，目視無損壞。 | 編號<br>32 | 說明<br>A6區R棟16樓R03-走道浴廁現況，目視無損壞。 |

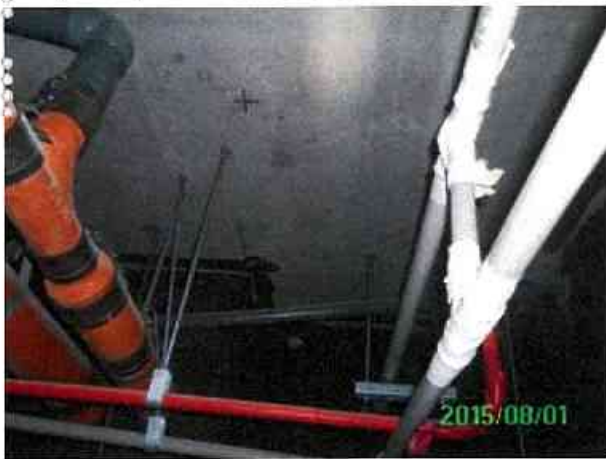
| 編號<br>33 | 說明<br>A6區R棟16樓R03-主臥浴廁平頂現況，目視無損壞。 | 編號<br>34 | 說明<br>A6區R棟16樓R03-主臥浴廁現況，目視無損壞。 |

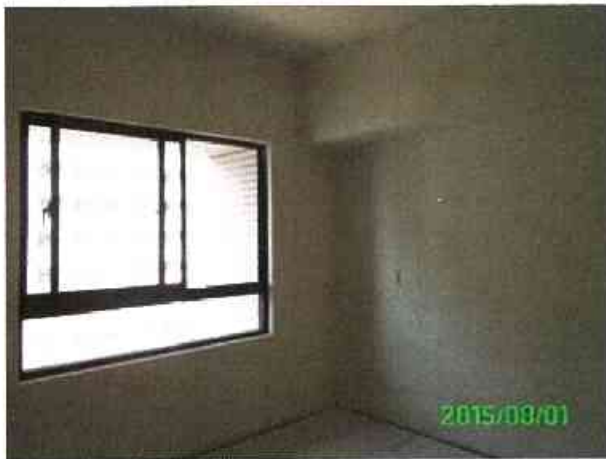
| 編號<br>35 | 說明<br>A6區R棟16樓R03-主臥室現況，目視無損壞。 | 編號<br>36 | 說明<br>A6區R棟16樓R03-臥室現況，目視無損壞。 |

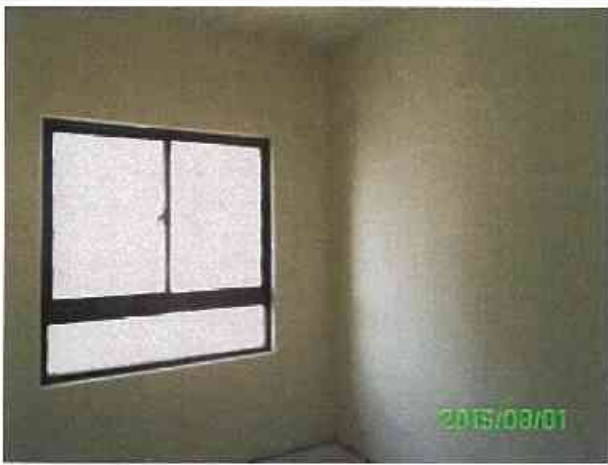
| 編號<br>37 | 說明<br>A6區R棟16樓R03-臥室現況，目視無損壞。 | 編號<br>38 | 說明<br>A6區R棟16樓R05-客廳現況，目視無損壞。 |

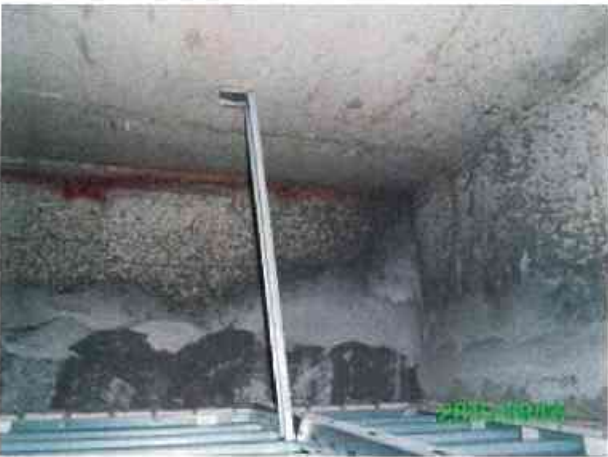
| 編號<br>39 | 說明<br>A6區R棟16樓R05-陽台平頂現況，目視無損壞。 | 編號<br>40 | 說明<br>A6區R棟16樓R05-陽台現況，目視無損壞。 |

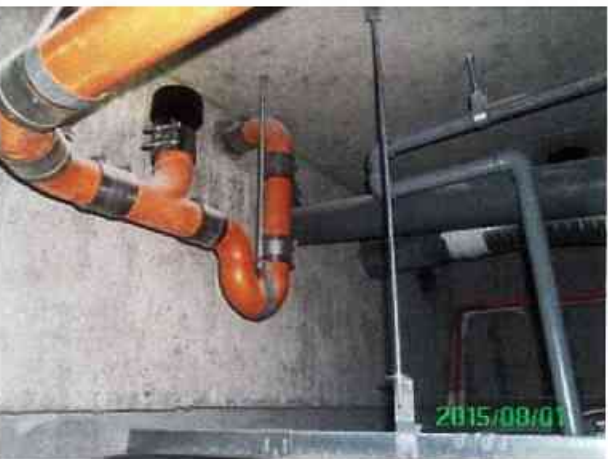
| 編號<br>43 | 說明<br>A6區R棟16樓R05-走道平頂現況，目視無損壞。 | 編號<br>44 | 說明<br>A6區R棟16樓R05-走道浴廁平頂現況，目視無損壞。 |

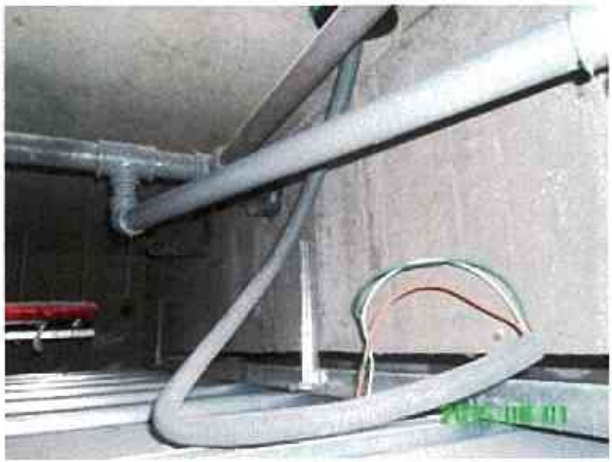
| 編號<br>45 | 說明<br>A6區R棟16樓R05-走道浴廁現況，目視無損壞。 | 編號<br>46 | 說明<br>A6區R棟16樓R05-主臥浴廁平頂現況，目視無損壞。 |

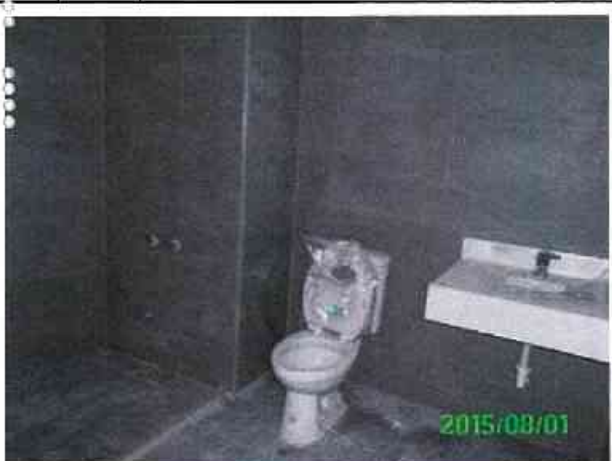
| 編號<br>47 | 說明<br>A6區R棟16樓R05-主臥浴廁現況，目視無損壞。 | 編號<br>48 | 說明<br>A6區R棟16樓R05-主臥室現況，目視無損壞。 |

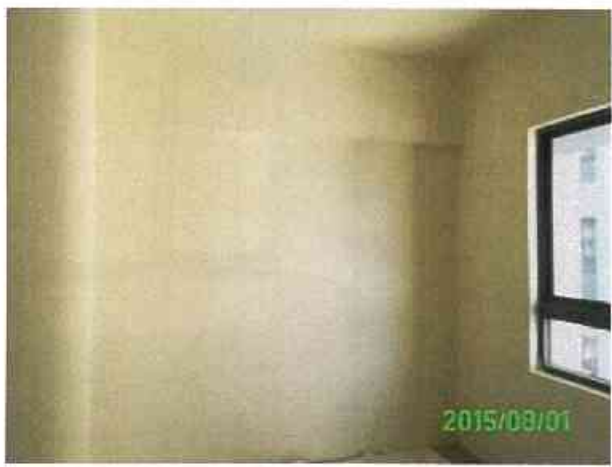
| 編號<br>51 | 說明<br>A6區R棟16樓R06-客廳現況，目視無損壞。 | 編號<br>52 | 說明<br>A6區R棟16樓R06-陽台平頂現況，目視無損壞，管路填縫木板未清除。 |

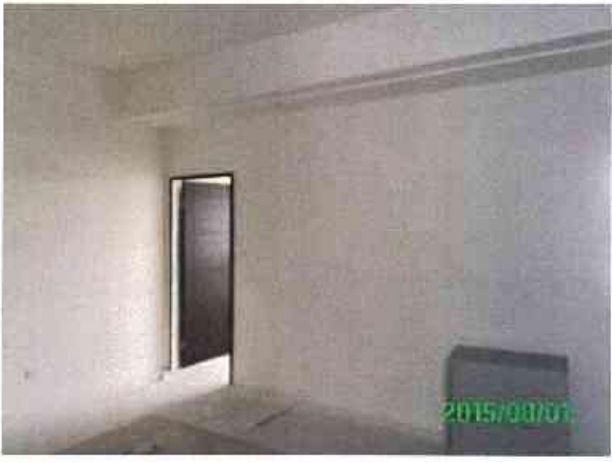
| 編號<br>53 | 說明<br>A6區R棟16樓R06-陽台現況，目視無損壞。 | 編號<br>54 | 說明<br>A6區R棟16樓R06-廚房平頂現況，目視無損壞。 |

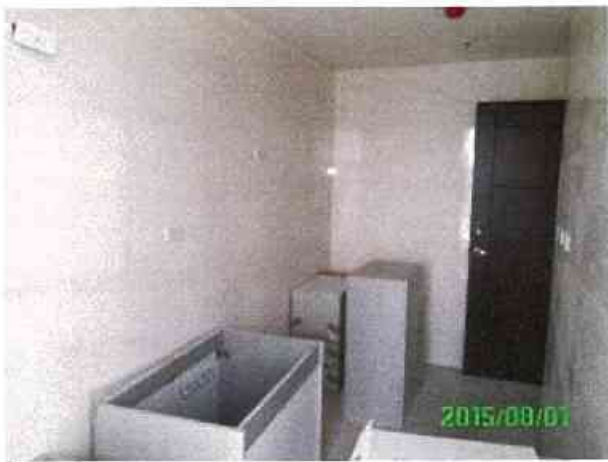
| 編號<br>57 | 說明<br>A6區R棟16樓R06-臥室現況，目視無損壞。 | 編號<br>58 | 說明<br>A6區R棟16樓R06-浴廁平頂現況，目視無損壞。 |

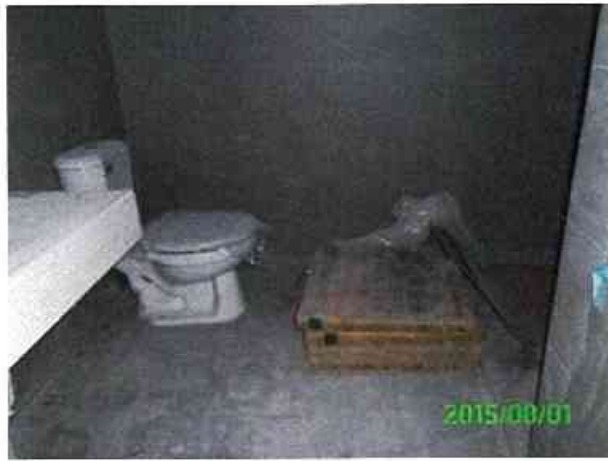
| 編號<br>61 | 說明<br>A6區R棟16樓R07-陽台平頂現況，目視無損壞。 | 編號<br>62 | 說明<br>A6區R棟16樓R07-廚房平頂現況，目視無損壞。 |

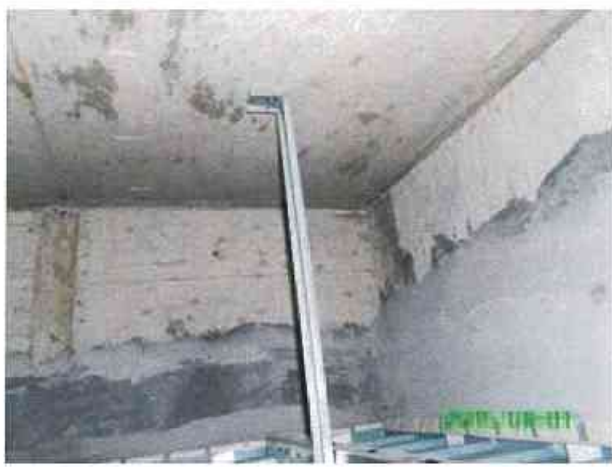
| 編號<br>63 | 說明<br>A6區R棟16樓R07-陽台現況，目視無損壞。 | 編號<br>64 | 說明<br>A6區R棟16樓R07-廚房現況，目視無損壞。 |

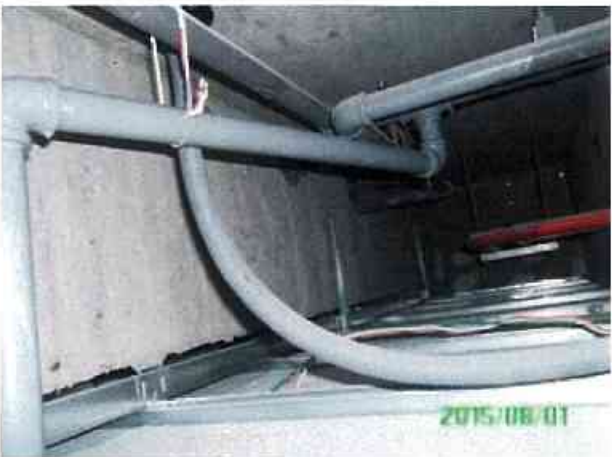
| 編號<br>67 | 說明<br>A6區R棟16樓R07-走道浴廁現況，目視無損壞。 | 編號<br>68 | 說明<br>A6區R棟16樓R07-主臥浴廁平頂現況，目視無損壞。 |

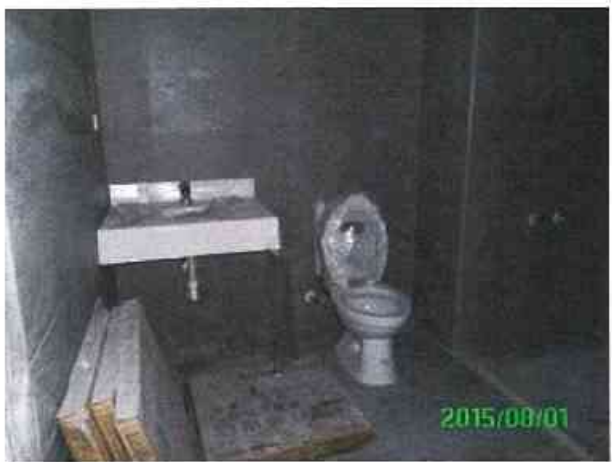
| 編號<br>69 | 說明<br>A6區R棟16樓R07-主臥浴廁現況，目視無損壞。 | 編號<br>70 | 說明<br>A6區R棟16樓R07-主臥室現況，目視無損壞。 |

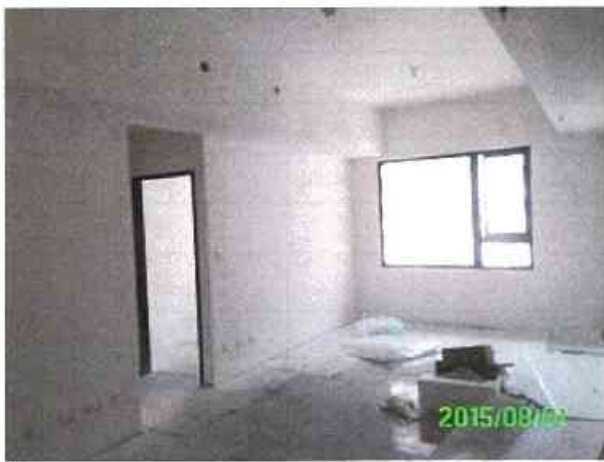
| 編號<br>1 | 說明<br>A6區R棟15樓R01-客廳現況，目視無損壞。 | 編號<br>2 | 說明<br>A6區R棟15樓R01-陽台平頂現況，目視無損壞。 |

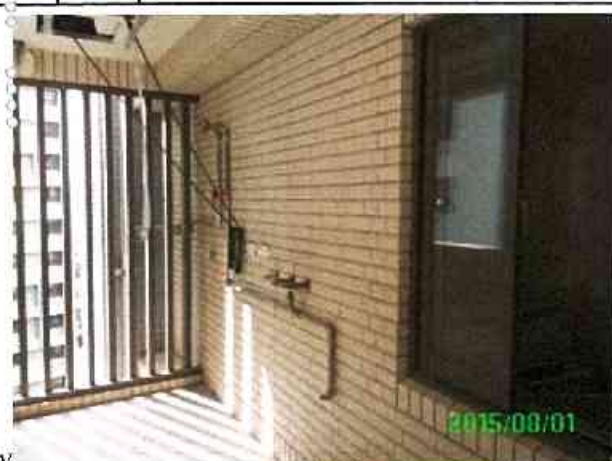
| 編號<br>3 | 說明<br>A6區R棟15樓R01-陽台現況，目視無損壞。 | 編號<br>4 | 說明<br>A6區R棟15樓R01-廚房平頂現況，目視無損壞。 |

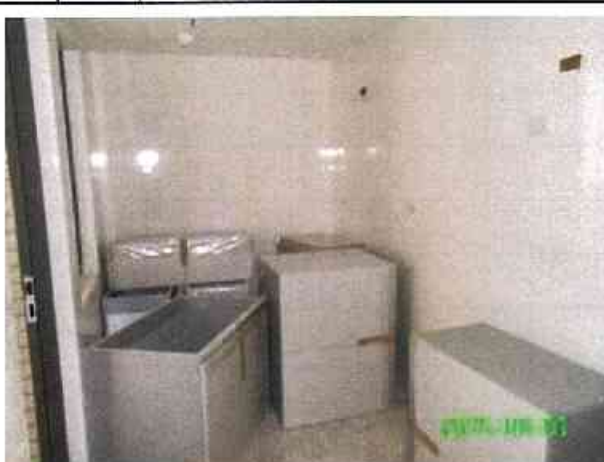
| 編號<br>5 | 說明<br>A6區R棟15樓R01-廚房現況，目視無損壞。 | 編號<br>6 | 說明<br>A6區R棟15樓R01-走道平頂現況，目視無損壞。 |

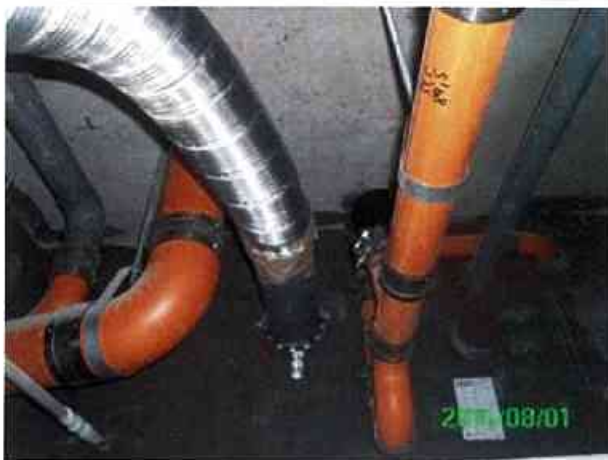
| 7 | A6 區 R 棟 15 樓 R01-走道浴廁平頂現況，目視無損壞。 | 8 | A6 區 R 棟 15 樓 R01-走道浴廁現況，目視無損壞 |
