## 板橋區浮洲合宜住宅結構安全鑑定案

### A6 西區鑑定報告書

# 「板橋區浮洲合宜住宅結構安全鑑定案」 A6 區鑑定報告書

## 附件三十一：A6 西區 R 棟裂損現況調查報告

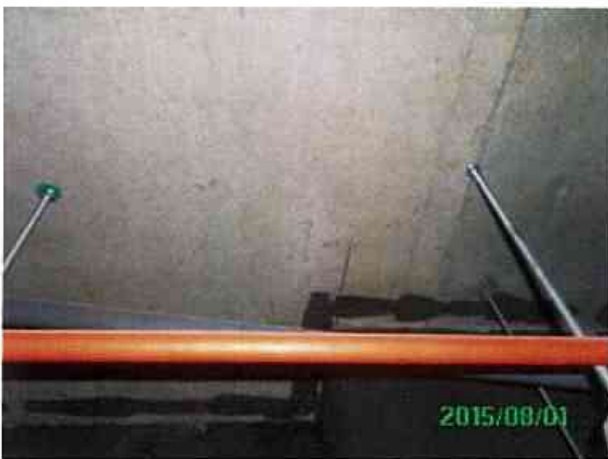
| 9 | A6 區 R 棟 15 樓 R01-主臥浴廁平頂現況，目視無損壞。 | 10 | A6 區 R 棟 15 樓 R01-主臥浴廁現況，目視無損壞 |

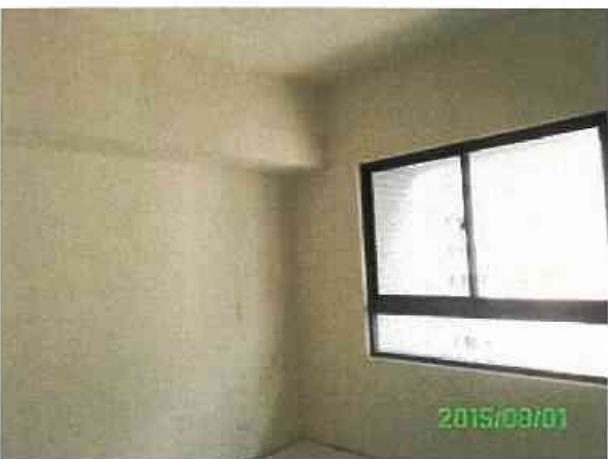
| 11 | A6 區 R 棟 15 樓 R01-主臥室現況，目視無損壞。 | 12 | A6 區 R 棟 15 樓 R01-臥室現況，目視無損壞。 |

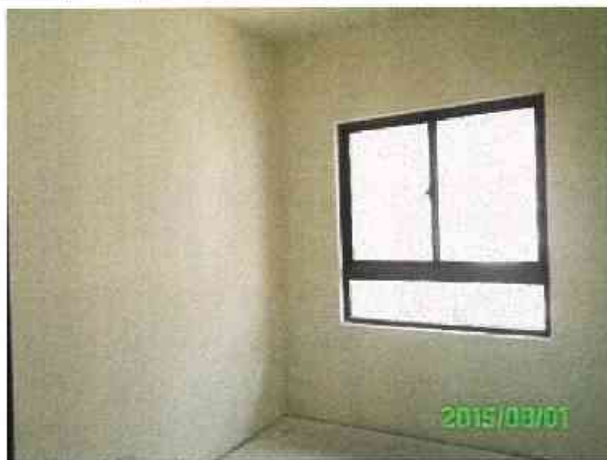
| 編號<br>13 | 說明<br>A6區R棟15樓R01-臥室現況，目視無損壞。 | 編號<br>14 | 說明<br>A6區R棟15樓R02-客廳現況，目視無損壞。 |

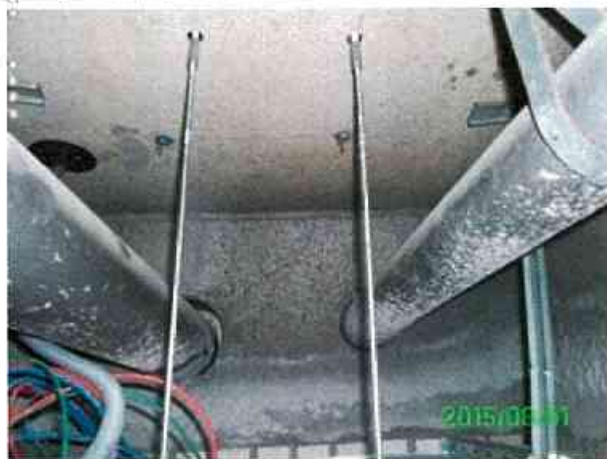
| 編號<br>15 | 說明<br>A6區R棟15樓R02-陽台平頂現況，目視無損壞。 | 編號<br>16 | 說明<br>A6區R棟15樓R02-陽台現況，目視無損壞。 |

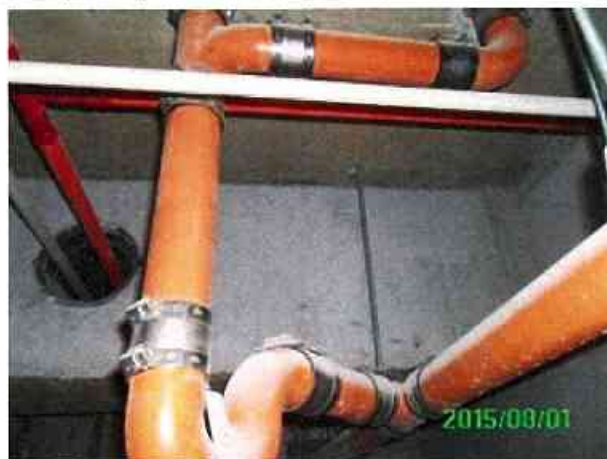
| 編號<br>17 | 說明<br>A6區R棟15樓R02-廚房平頂現況，目視無損壞。 | 編號<br>18 | 說明<br>A6區R棟15樓R02-廚房現況，目視無損壞。 |

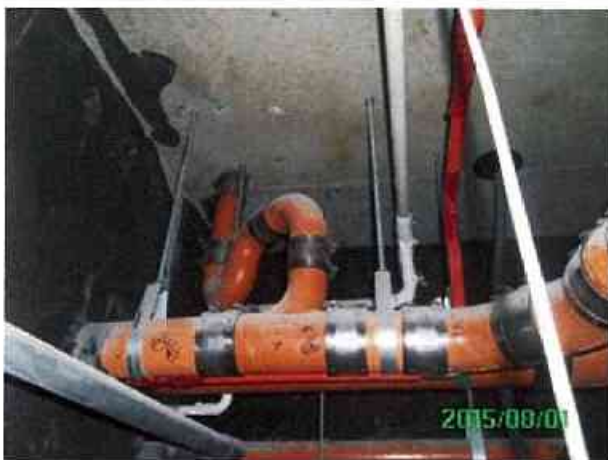
| 編號<br>19 | 說明<br>A6區R棟15樓R02-浴廁平頂現況，目視無損壞。 | 編號<br>20 | 說明<br>A6區R棟15樓R02-浴廁現況，目視無損壞。 |

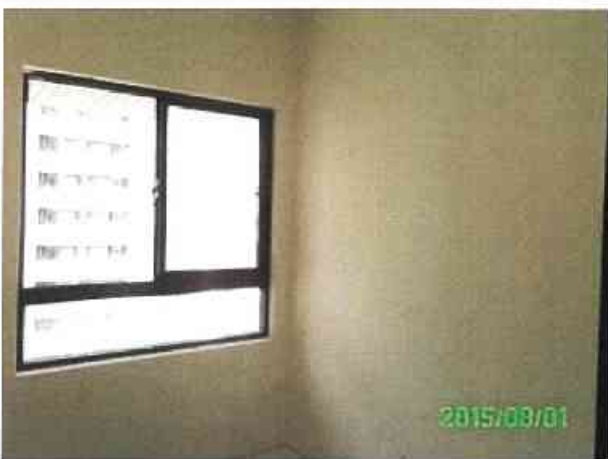
| 編號<br>21 | 說明<br>A6區R棟15樓R02-臥室現況，目視無損壞。 | 編號<br>22 | 說明<br>A6區R棟15樓R02-臥室現況，目視無損壞。 |

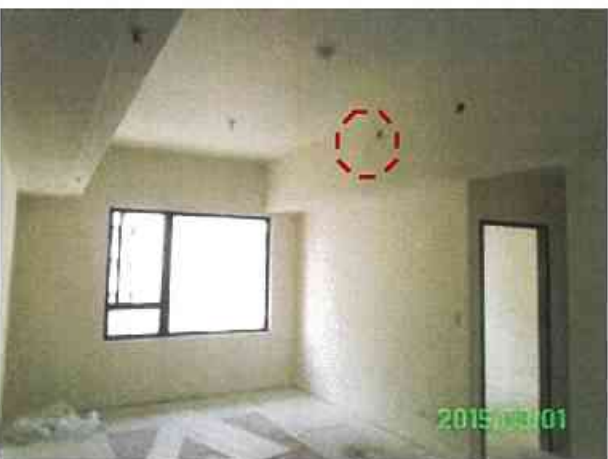
| 編號<br>23 | 說明<br>A6區R棟15樓R03-客廳現況，目視無損壞。(鑽心處尚未補平) | 編號<br>24 | 說明<br>A6區R棟15樓R03-陽台倒垂牆打石未修復。 |

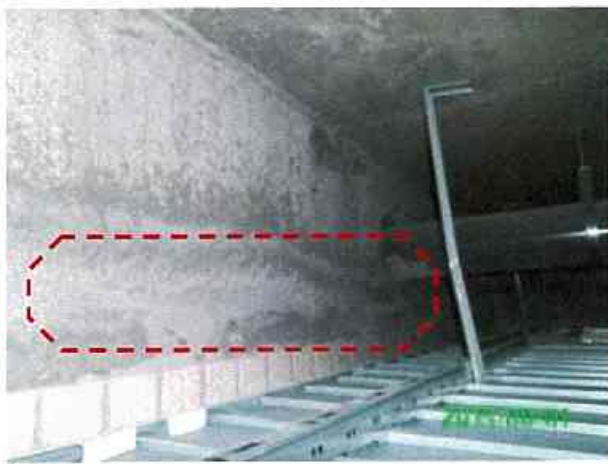
| 編號<br>25 | 說明<br>A6區R棟15樓R03-陽台倒垂牆打石未修復。 | 編號<br>26 | 說明<br>A6區R棟15樓R03-陽台現況，目視無損壞。 |

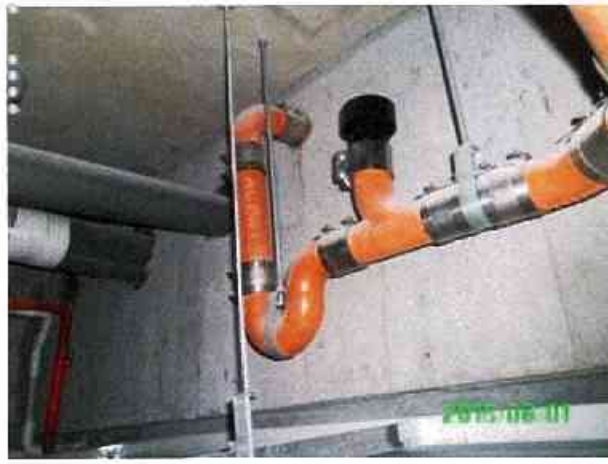
| 編號<br>27 | 說明<br>A6區R棟15樓R03-廚房平頂現況，目視無損壞。 | 編號<br>28 | 說明<br>A6區R棟15樓R03-廚房現況，目視無損壞。 |

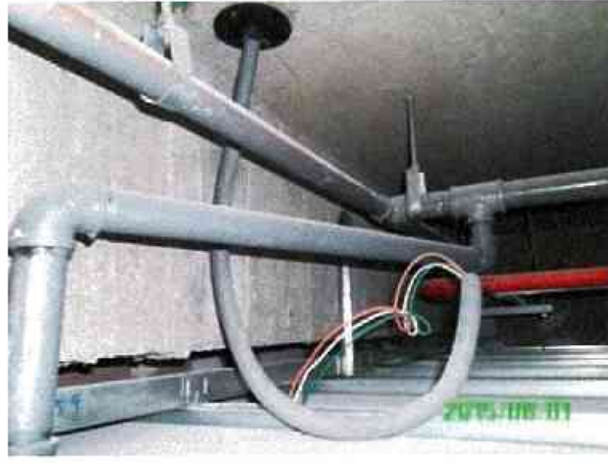
| 編號<br>29 | 說明<br>A6區R棟15樓R03-走道平頂現況，目視無損壞。 | 編號<br>30 | 說明<br>A6區R棟15樓R03-走道浴廁平頂現況，目視無損壞。 |

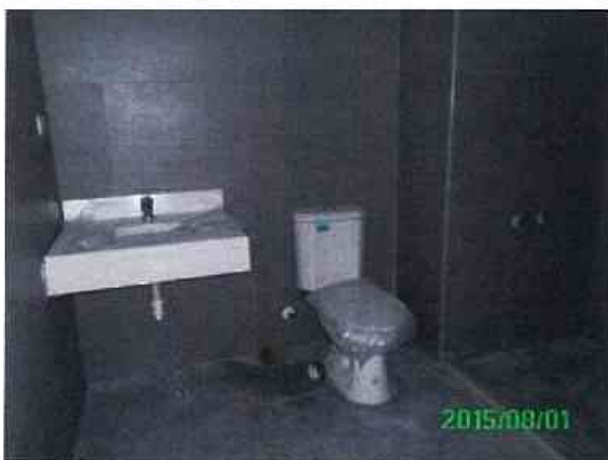
| 編號<br>31 | 說明<br>A6 區 R 棟 15 樓 R03-走道浴廁現況，目視無損壞 | 編號<br>32 | 說明<br>A6 區 R 棟 15 樓 R03-主臥浴廁平頂現況，目視無損壞。 |

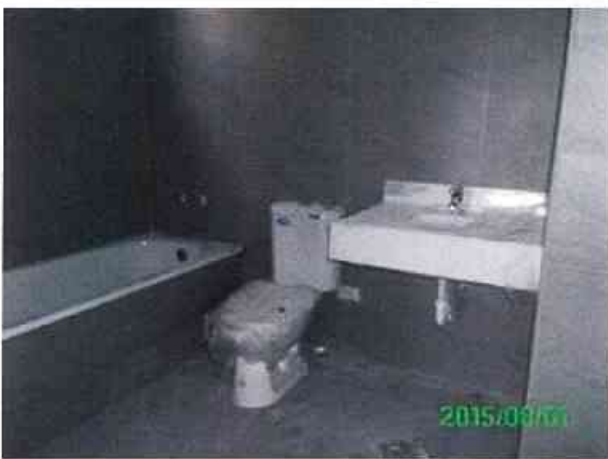
| 編號<br>33 | 說明<br>A6 區 R 棟 15 樓 R03-主臥浴廁現況，目視無損壞 | 編號<br>34 | 說明<br>A6 區 R 棟 15 樓 R03-主臥室現況，目視無損壞。 |

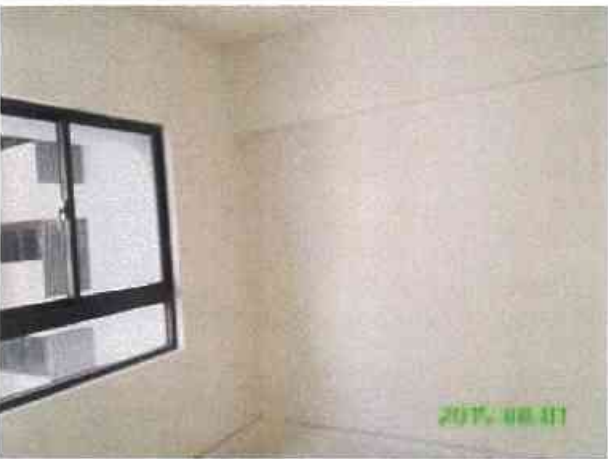
| 編號<br>35 | 說明<br>A6 區 R 棟 15 樓 R03-臥室現況，目視無損壞。 | 編號<br>36 | 說明<br>A6 區 R 棟 15 樓 R03-臥室現況，目視無損壞。 |

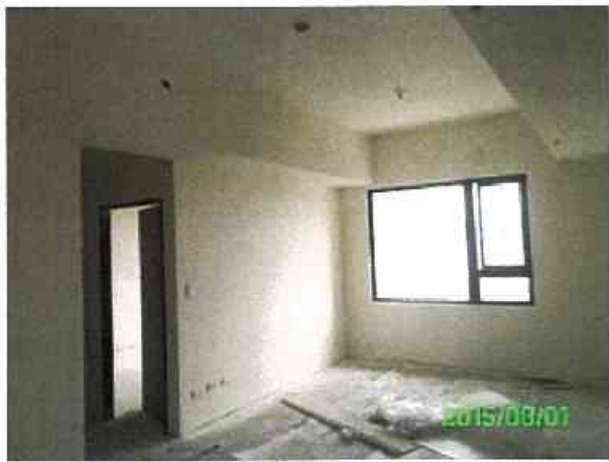
| 編號<br>37 | 說明<br>A6區R棟15樓R05-客廳現況，目視無損壞。 | 編號<br>38 | 說明<br>A6區R棟15樓R05-陽台平頂現況，目視無損壞。 |

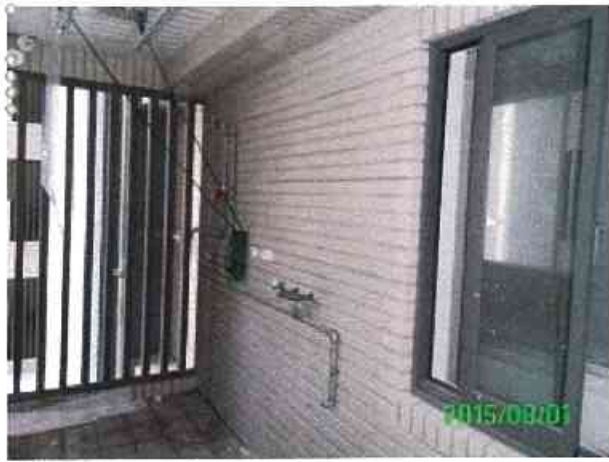
| 編號<br>41 | 說明<br>A6區R棟15樓R05-廚房現況，目視無損壞。 | 編號<br>42 | 說明<br>A6區R棟15樓R05-走道平頂現況，目視無損壞。 |

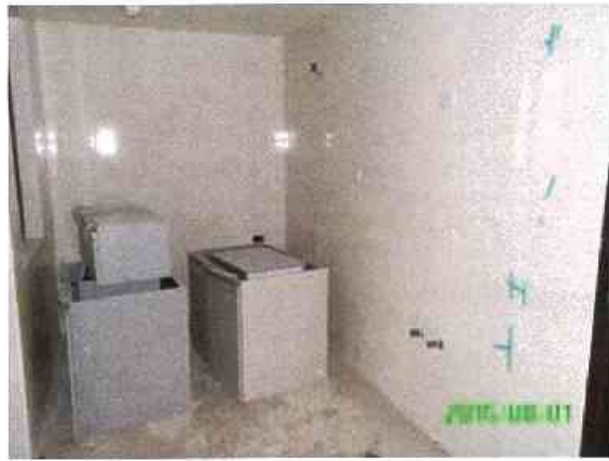
| 編號<br>43 | 說明<br>A6區R棟15樓R05-走道浴廁平頂現況，目視無損壞。 | 編號<br>44 | 說明<br>A6區R棟15樓R05-走道浴廁現況，目視無損壞。 |

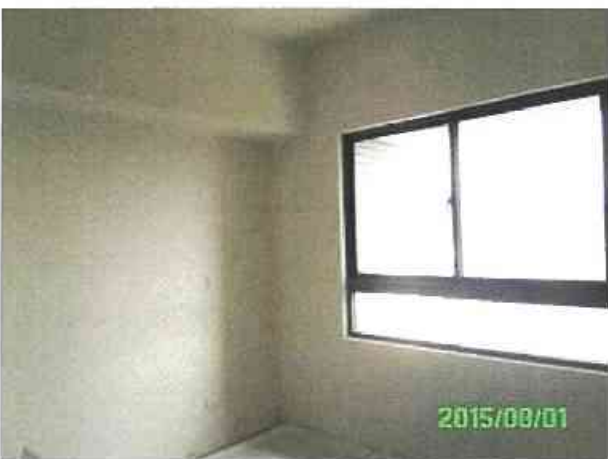
| 編號<br>49 | 說明<br>A6區R棟15樓R05-臥室現況，目視無損壞。 | 編號<br>50 | 說明<br>A6區R棟15樓R06-客廳現況，目視無損壞。 |

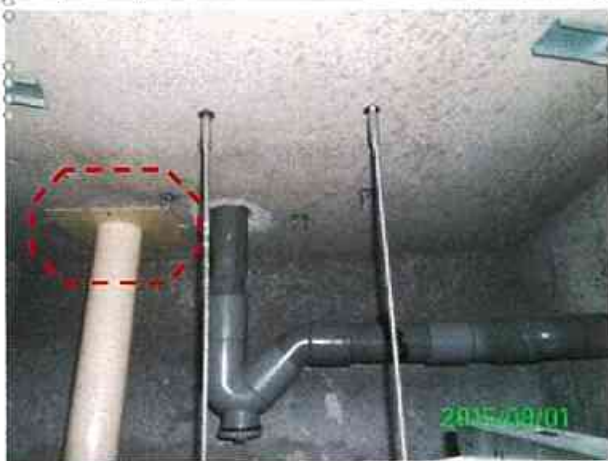
| 編號<br>53 | 說明<br>A6區R棟15樓R06-廚房平頂現況，目視無損壞。 | 編號<br>54 | 說明<br>A6區R棟15樓R06-廚房現況，目視無損壞。 |

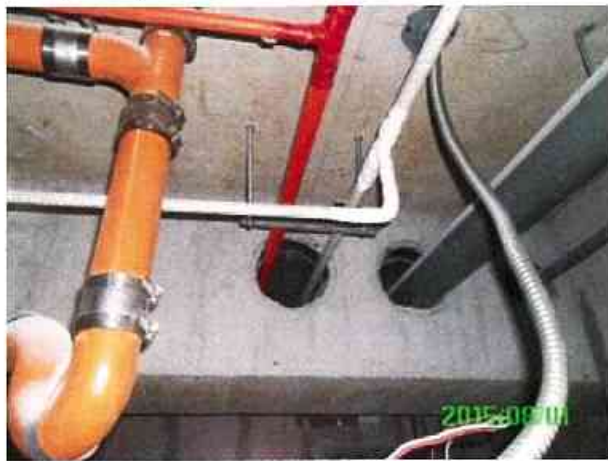
| 編號<br>55 | 說明<br>A6區R棟15樓R06-浴廁平頂現況，目視無損壞。 | 編號<br>56 | 說明<br>A6區R棟15樓R06-浴廁現況，目視無損壞。 |

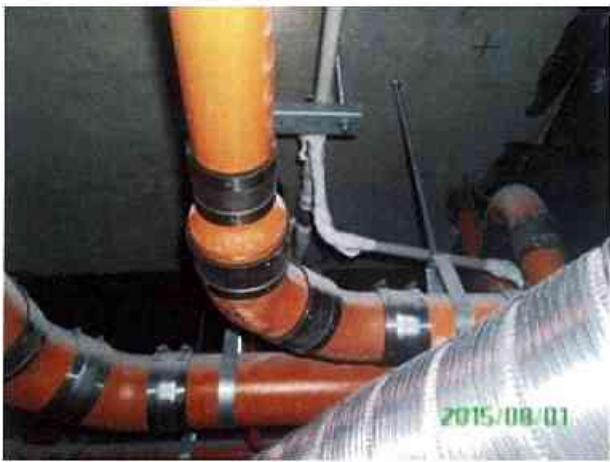
| 編號<br>57 | 說明<br>A6區R棟15樓R06-臥室現況，目視無損壞。 | 編號<br>58 | 說明<br>A6區R棟15樓R06-臥室現況，目視無損壞。 |

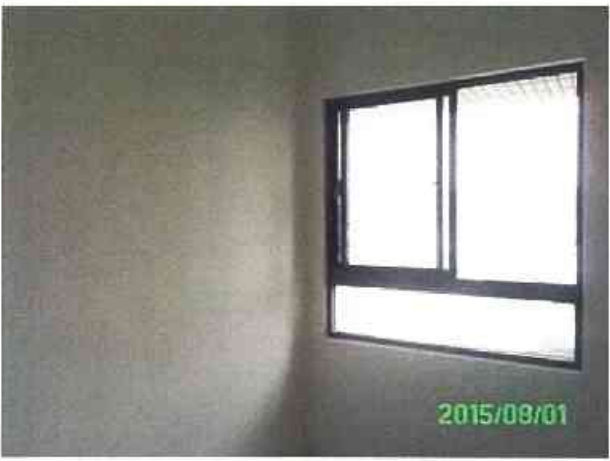
| 編號<br>59 | 說明<br>A6區R棟15樓R07-客廳現況，目視無損壞。 | 編號<br>60 | 說明<br>A6區R棟15樓R07-陽台平頂現況，目視無損壞。 |

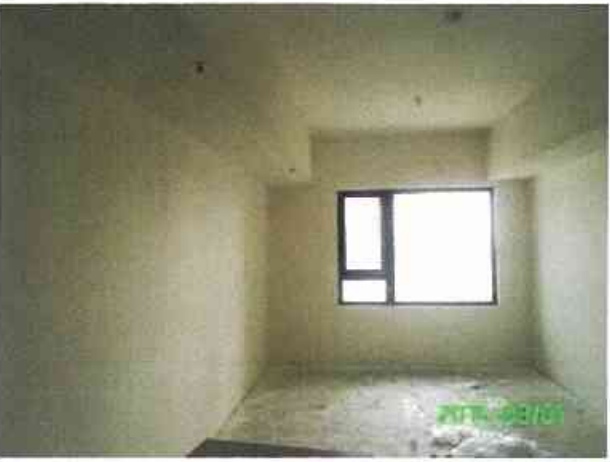
| 編號<br>61 | 說明<br>A6區R棟15樓R07-陽台現況，目視無損壞。 | 編號<br>62 | 說明<br>A6區R棟15樓R07-廚房平頂現況，目視無損壞。 |

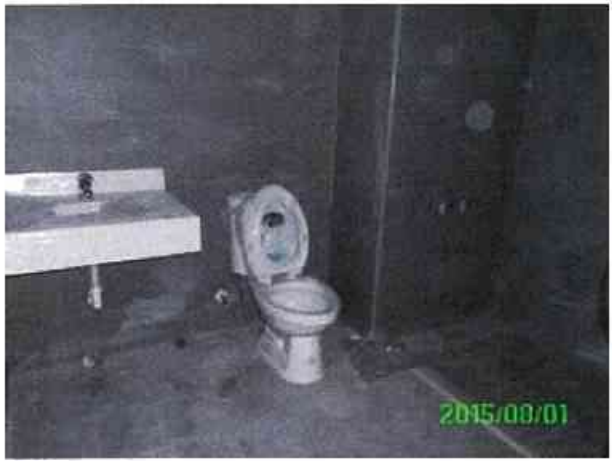
| 編號<br>67 | 說明<br>A6區R棟15樓R07-主臥浴廁平頂現況，目視無損壞。 | 編號<br>68 | 說明<br>A6區R棟15樓R07-主臥浴廁現況，目視無損壞。 |

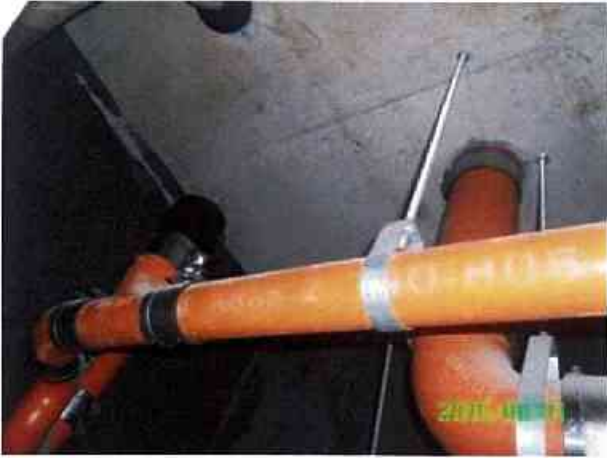
| 編號<br>69 | 說明<br>A6區R棟15樓R07-主臥室現況，目視無損壞。 | 編號<br>70 | 說明<br>A6區R棟15樓R07-臥室現況，目視無損壞。 |

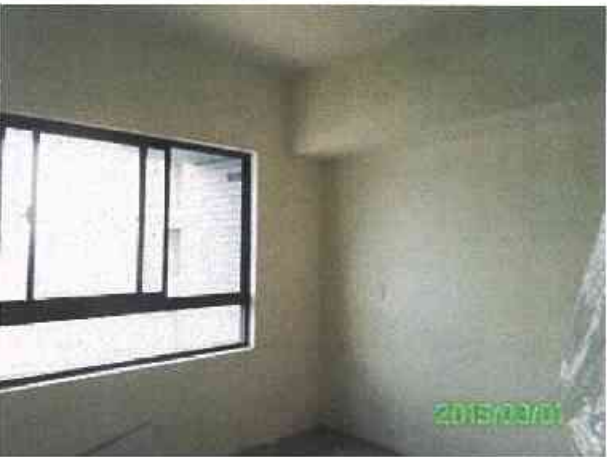
| 編號<br>71 | 說明<br>A6區R棟15樓R07-臥室現況，目視無損壞。 | 編號<br>72 | 說明<br>A6區R棟15樓-公共空間·樓梯現況，目視無損壞。 |

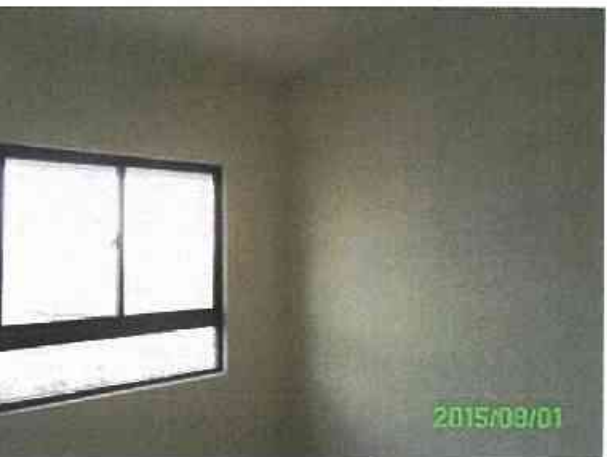
| 編號<br>73 | 說明<br>A6區R棟15樓-公共空間，樓梯現況，目視無損壞。 | 編號<br>74 | 說明<br>A6區R棟15樓-公共空間，排煙室現況，目視無損壞。 |

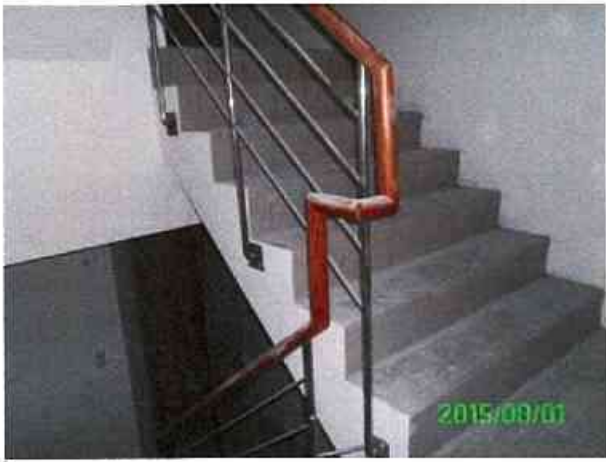
| 編號<br>75 | 說明<br>A6區R棟15樓-公共空間，梯廳現況，目視無損壞。 | 編號<br>76 | 說明<br>A6區R棟15樓-公共空間，電梯間現況，目視無損壞。 |

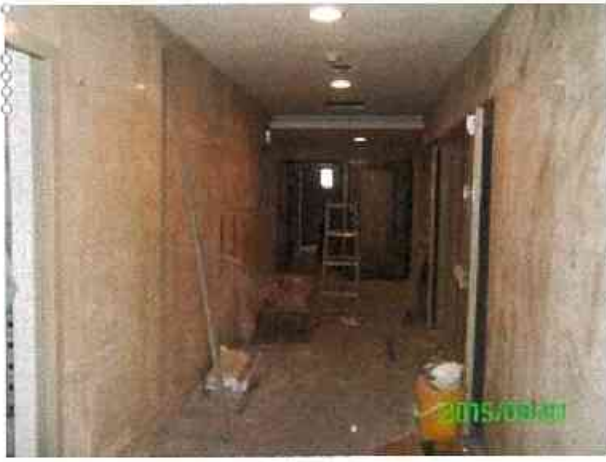
| 編號<br>77 | 說明<br>A6區R棟15樓-公共空間，梯廳平頂現況，目視無損壞。 | 編號<br>78 | 說明<br>A6區R棟15樓-公共空間，梯廳平頂現況，目視無損壞。 |

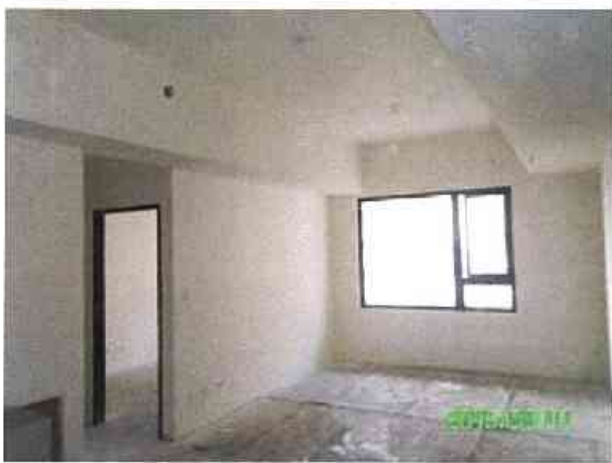
| 編號<br>1 | 說明<br>A6區R棟14樓R01-客廳現況，目視無損壞。 | 編號<br>2 | 說明<br>A6區R棟14樓R01-陽台平頂現況，目視無損壞。 |

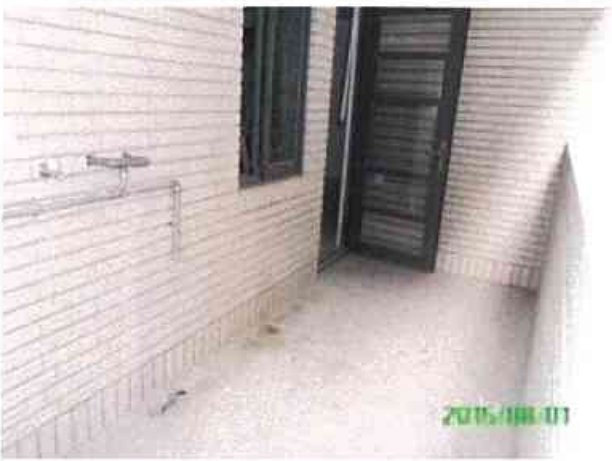
| 編號<br>3 | 說明<br>A6區R棟14樓R01-陽台現況，目視無損壞。 | 編號<br>4 | 說明<br>A6區R棟14樓R01-廚房平頂現況，目視無損壞。 |

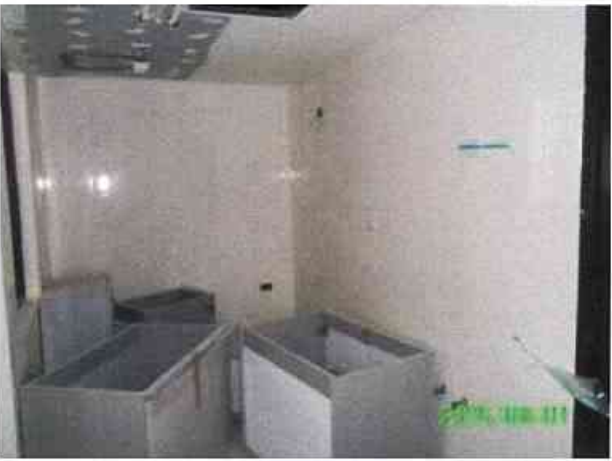
| 編號<br>5 | 說明<br>A6區R棟14樓R01-廚房現況，目視無損壞。 | 編號<br>6 | 說明<br>A6區R棟14樓R01-走道平頂現況，目視無損壞。 |

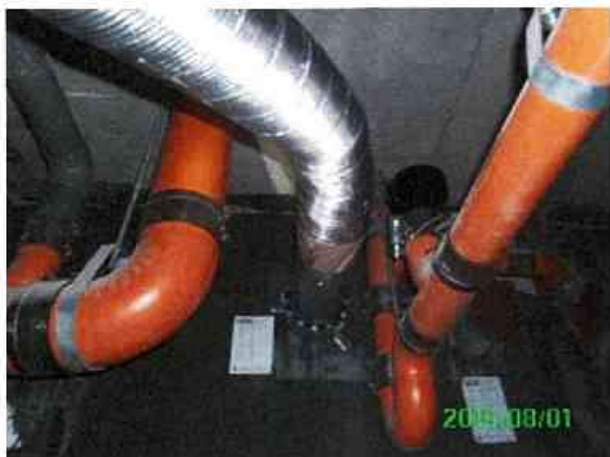
| 編號<br>7 | 說明<br>A6區R棟14樓R01-走道浴廁平頂現況，目視無損壞。 | 編號<br>8 | 說明<br>A6區R棟14樓R01-走道浴廁現況，目視無損壞。 |

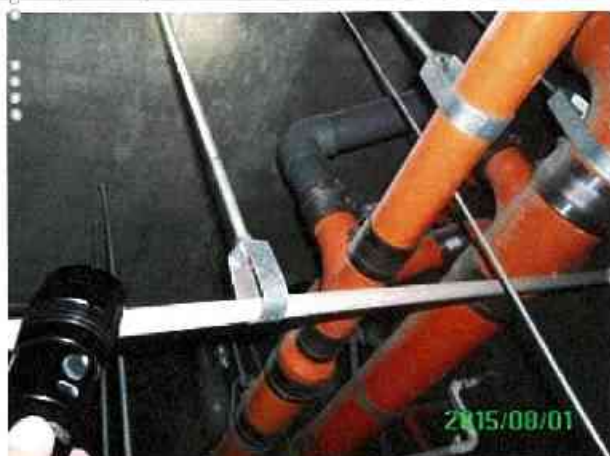
| 編號<br>9 | 說明<br>A6區R棟14樓R01-主臥平頂現況，目視無損壞。 | 編號<br>10 | 說明<br>A6區R棟14樓R01-主臥浴廁現況，目視無損壞。 |

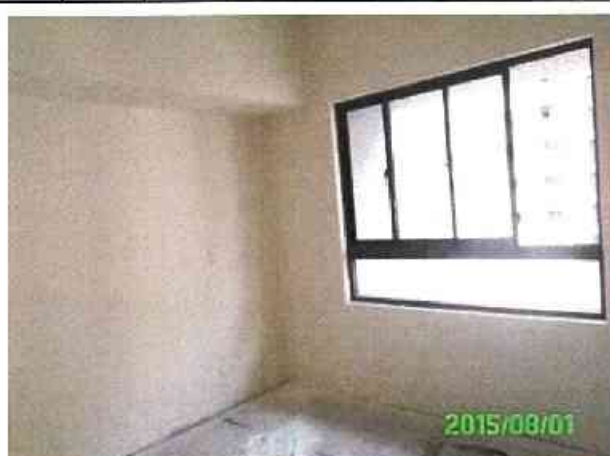
| 編號<br>11 | 說明<br>A6區R棟14樓R01-主臥室現況，目視無損壞。 | 編號<br>12 | 說明<br>A6區R棟14樓R01-臥室現況，目視無損壞。 |

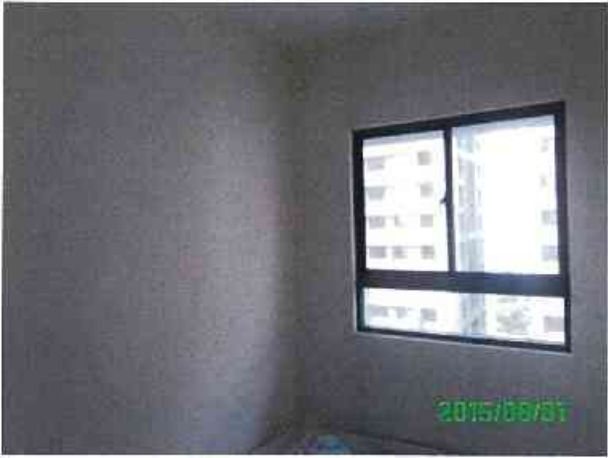
| 13 | A6區R棟14樓R01-臥室現況，目視無損壞。 | 14 | A6區R棟14樓R03-客廳現況，目視無損壞。 |

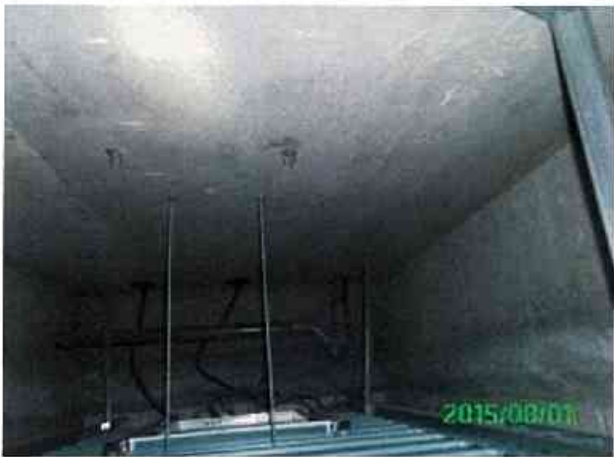
| 15 | A6區R棟14樓R03-陽台平頂現況，目視無損壞。 | 16 | A6區R棟14樓R03-陽台現況，目視無損壞。 |

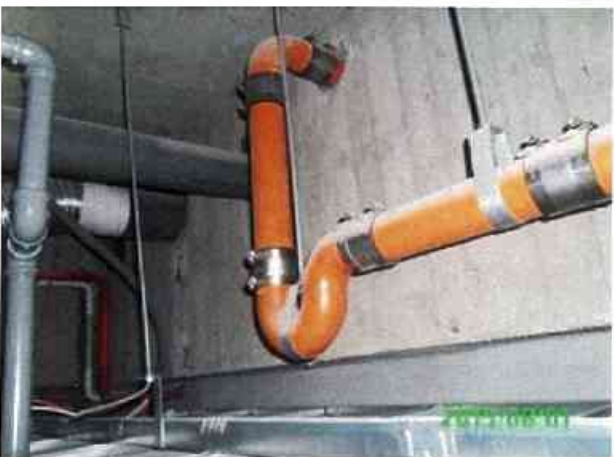
| 17 | A6區R棟14樓R03-廚房平頂現況，目視無損壞。 | 18 | A6區R棟14樓R03-廚房現況，目視無損壞。 |

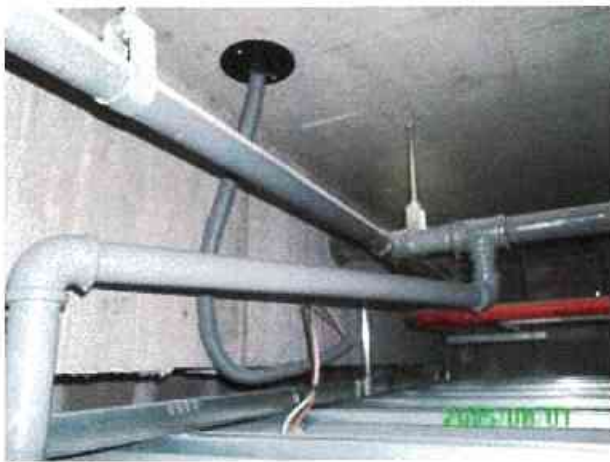
| 編號<br>19 | 說明<br>A6區R棟14樓R03-走道平頂現況，目視無損壞。 | 編號<br>20 | 說明<br>A6區R棟14樓R03-走道浴廁平頂現況，目視無損壞。 |

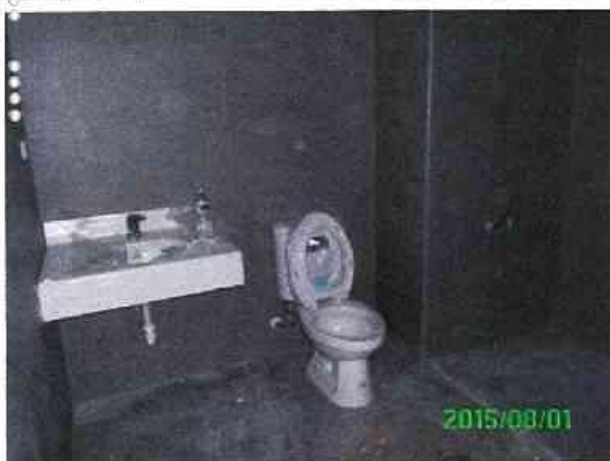
| 編號<br>21 | 說明<br>A6區R棟14樓R03-走道浴廁現況，目視無損壞。 | 編號<br>22 | 說明<br>A6區R棟14樓R03-主臥浴廁平頂現況，目視無損壞。 |

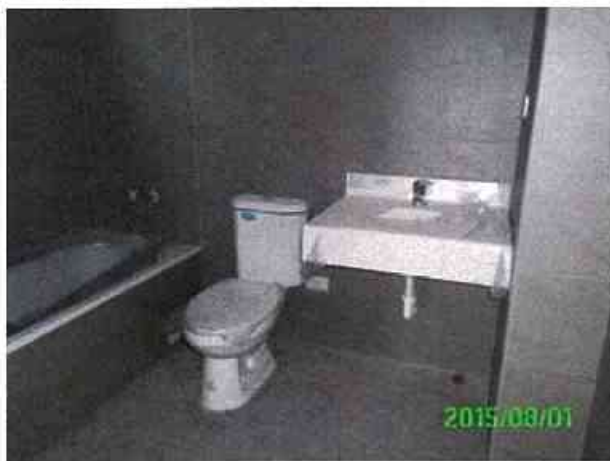
| 編號<br>23 | 說明<br>A6區R棟14樓R03-主臥浴廁現況，目視無損壞。 | 編號<br>24 | 說明<br>A6區R棟14樓R03-主臥室現況，目視無損壞。 |

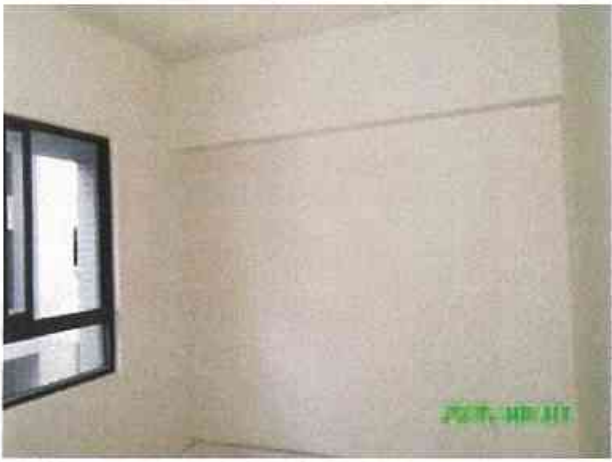
| 編號<br>25 | 說明<br>A6區R棟14樓R03-臥室現況，目視無損壞。 | 編號<br>26 | 說明<br>A6區R棟14樓R03-臥室現況，目視無損壞。 |

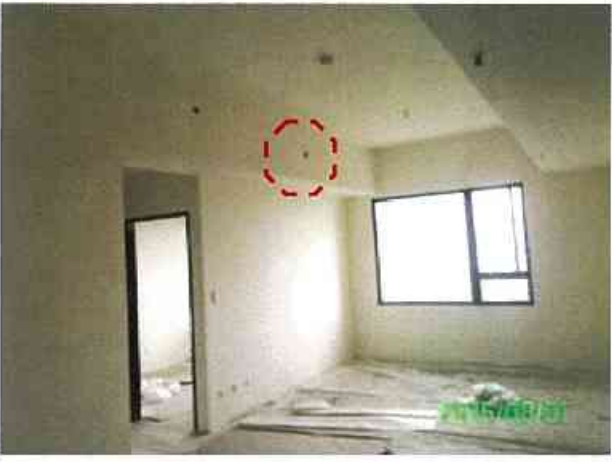
| 編號<br>27 | 說明<br>A6區R棟14樓R05-客廳現況，目視無損壞。(鑽心處尚未補平) | 編號<br>28 | 說明<br>A6區R棟14樓R05-陽台平頂現況，目視無損壞。 |

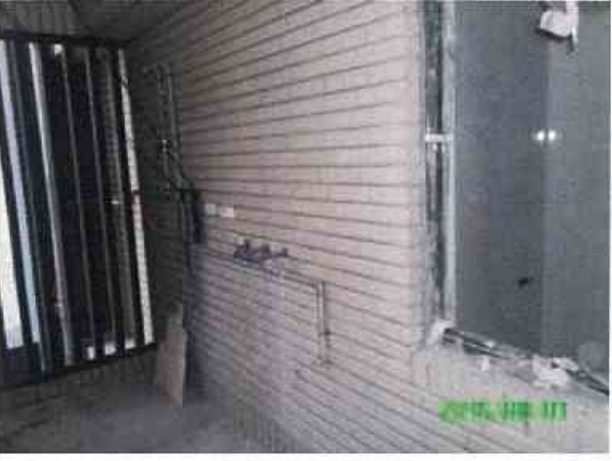
| 編號<br>29 | 說明<br>A6區R棟14樓R05-陽台現況，目視無損壞。 | 編號<br>30 | 說明<br>A6區R棟14樓R05-廚房梁底角落混凝土剝落。 |

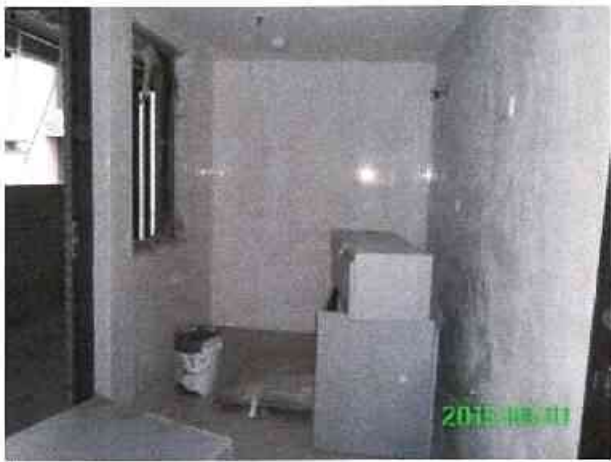
| 編號<br>31 | 說明<br>A6區R棟14樓R05-廚房現況，目視無損壞。 | 編號<br>32 | 說明<br>A6區R棟14樓R05-走道梁底角落混凝土剝落。 |

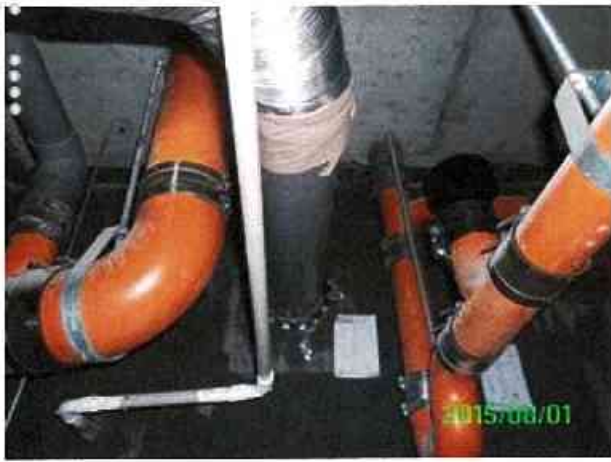
| 編號<br>33 | 說明<br>A6區R棟14樓R05-走道浴廁平頂現況，目視無損壞。 | 編號<br>34 | 說明<br>A6區R棟14樓R05-走道浴廁現況，目視無損壞。 |

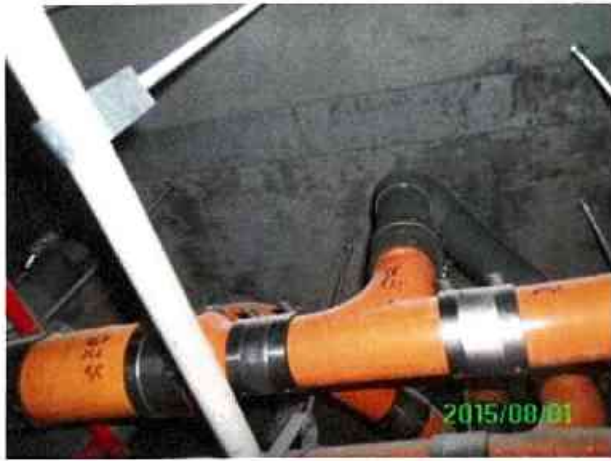
| 編號<br>35 | 說明<br>A6區R棟14樓R05-主臥浴廁平頂現況，目視無損壞。 | 編號<br>36 | 說明<br>A6區R棟14樓R05-主臥浴廁現況，目視無損壞。 |

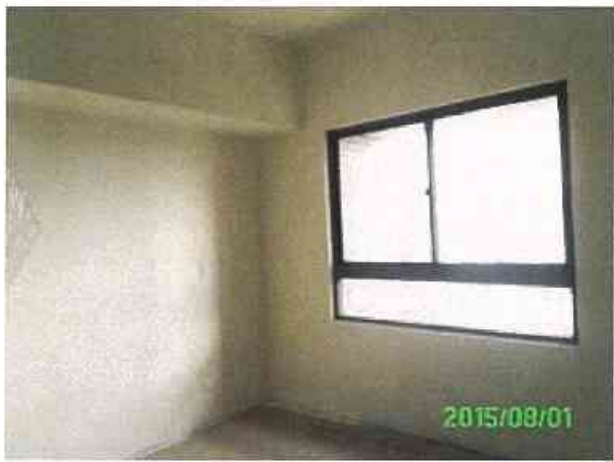
| 編號<br>37 | 說明<br>A6區R棟14樓R05-主臥室現況，目視無損壞。 | 編號<br>38 | 說明<br>A6區R棟14樓R05-臥室現況，目視無損壞。 |

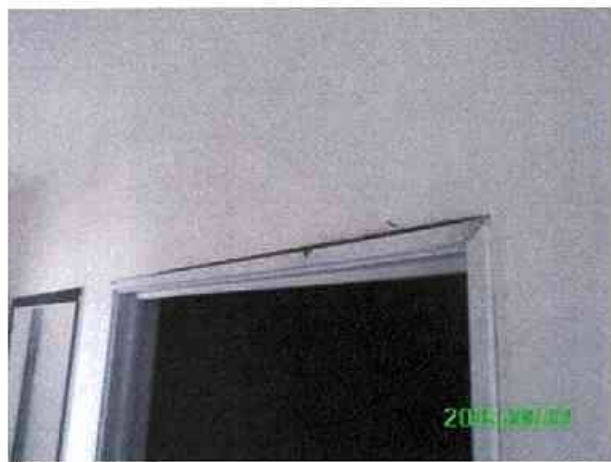
| 編號<br>55 | 說明<br>A6區R棟14樓R07-走道浴廁門框縫隙未處理。 | 編號<br>56 | 說明<br>A6區R棟14樓R07-走道浴廁平頂現況，目視無損壞。 |

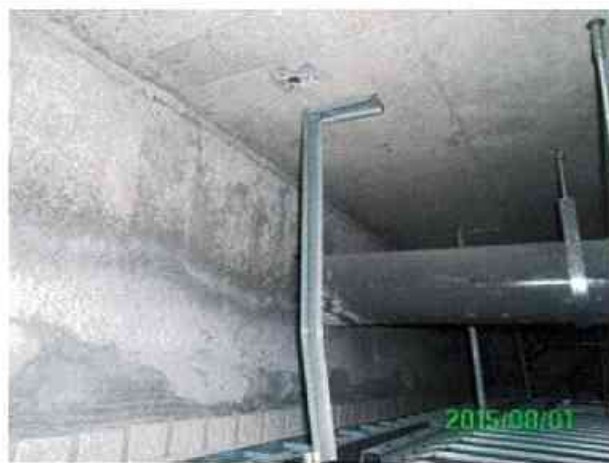
| 編號<br>1 | 說明<br>A6區R棟13樓R01-客廳現況，目視無損壞。 | 編號<br>2 | 說明<br>A6區R棟13樓R01-陽台垂牆打石未修平。 |

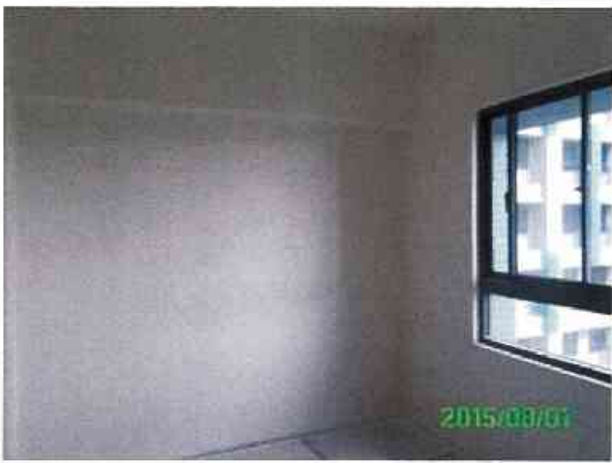
| 編號<br>15 | 說明<br>A6區R棟13樓R02-陽台平頂現況，目視無損壞，管路填縫木板未清除。 | 編號<br>16 | 說明<br>A6區R棟13樓R02-陽台現況，目視無損壞。 |

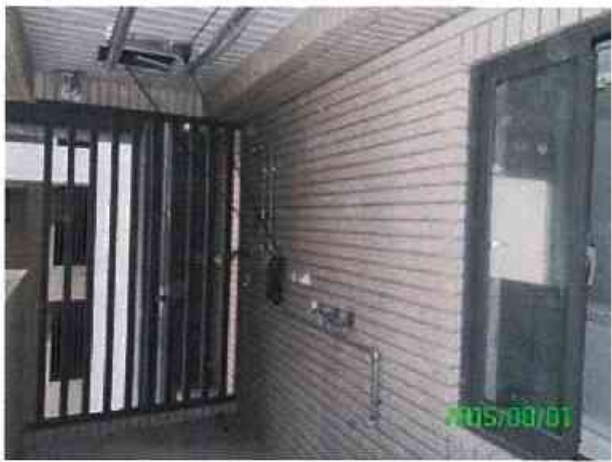
| 編號<br>39 | 說明<br>A6區R棟13樓R05-廚房平頂現況，目視無損壞。 | 編號<br>40 | 說明<br>A6區R棟13樓R05-廚房現況，目視無損壞。 |

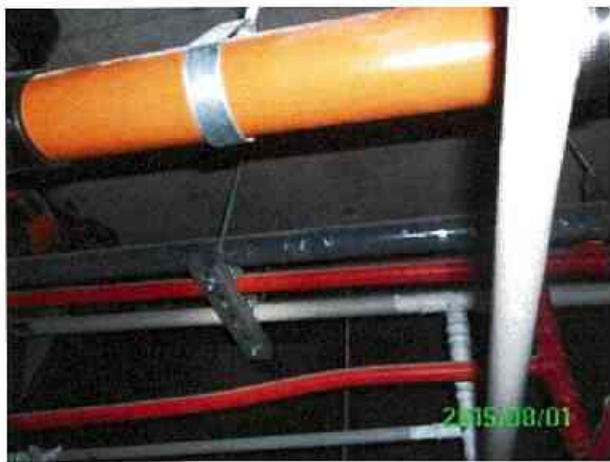
| 編號<br>45 | 說明<br>A6區R棟13樓R05-主臥浴廁平頂現況，目視無損壞。 | 編號<br>46 | 說明<br>A6區R棟13樓R05-主臥浴廁現況，目視無損壞。 |

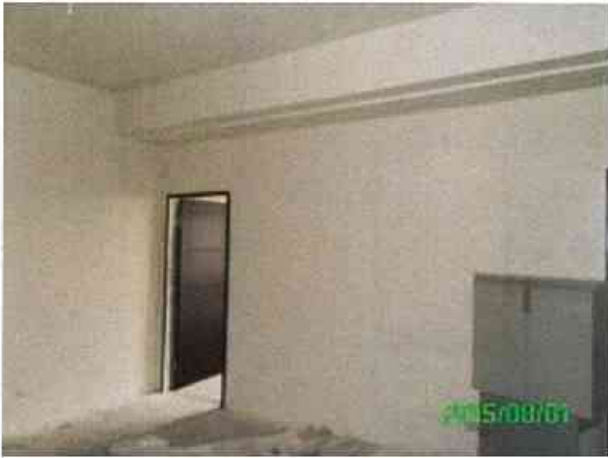
| 編號<br>51 | 說明<br>A6區R棟13樓R06-陽台現況，目視無損壞。 | 編號<br>52 | 說明<br>A6區R棟13樓R06-廚房平頂現況，目視無損壞。 |

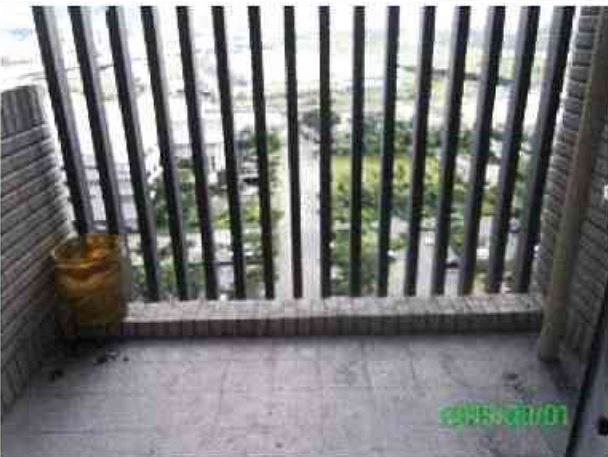
| 編號<br>53 | 說明<br>A6區R棟13樓R06-廚房現況，目視無損壞。 | 編號<br>54 | 說明<br>A6區R棟13樓R06-浴廁平頂現況，目視無損壞。 |

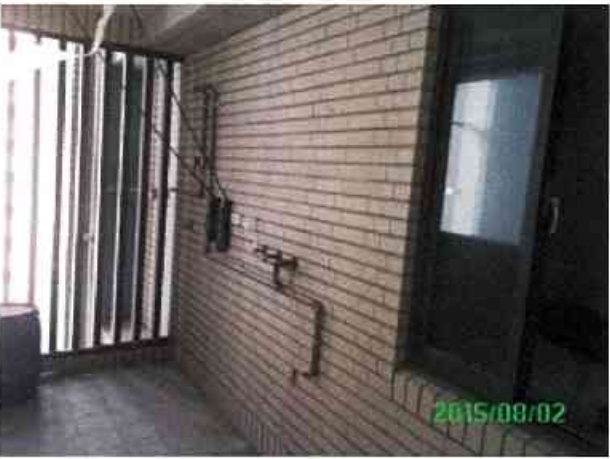
| 編號<br>3 | 說明<br>A6區R棟12樓R01-陽台現況，目視無損壞。 | 編號<br>4 | 說明<br>A6區R棟12樓R01-廚房平頂現況，目視無損壞。 |

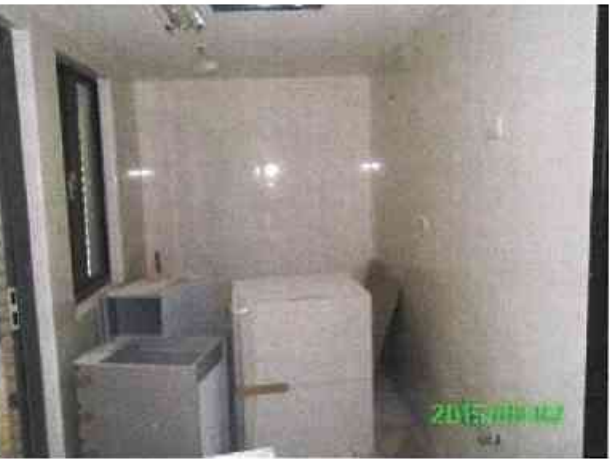
| 編號<br>5 | 說明<br>A6區R棟12樓R01-廚房現況，目視無損壞。 | 編號<br>6 | 說明<br>A6區R棟12樓R01-走道平頂現況，目視無損壞。 |

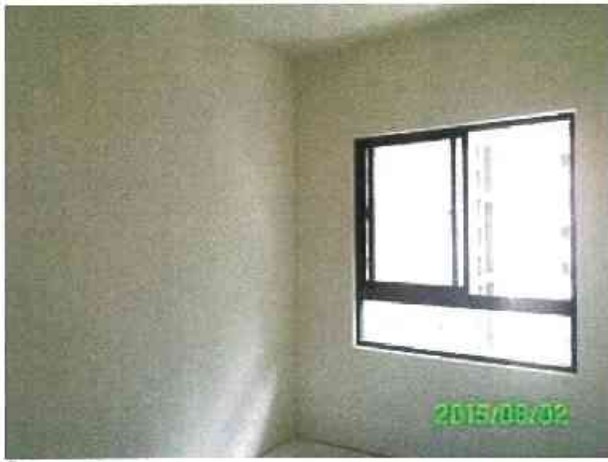
| 編號<br>7 | 說明<br>A6區R棟12樓R01-臥室現況，目視無損壞。 | 編號<br>8 | 說明<br>A6區R棟12樓R01-走道浴廁平頂現況，目視無損壞。 |

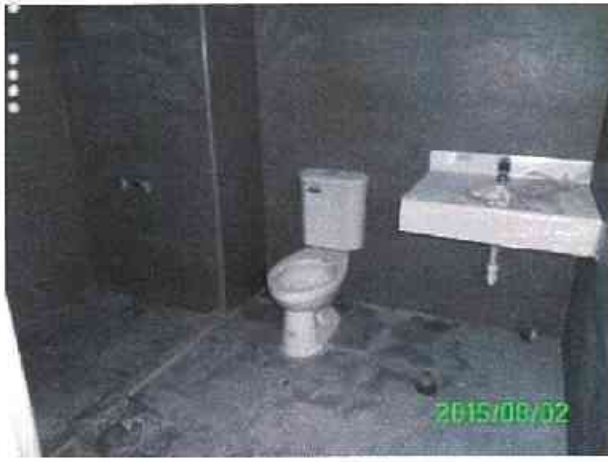
| 編號<br>9 | 說明<br>A6區R棟12樓R01-走道浴廁現況，目視無損壞。 | 編號<br>10 | 說明<br>A6區R棟12樓R01-主臥室現況，目視無損壞。 |

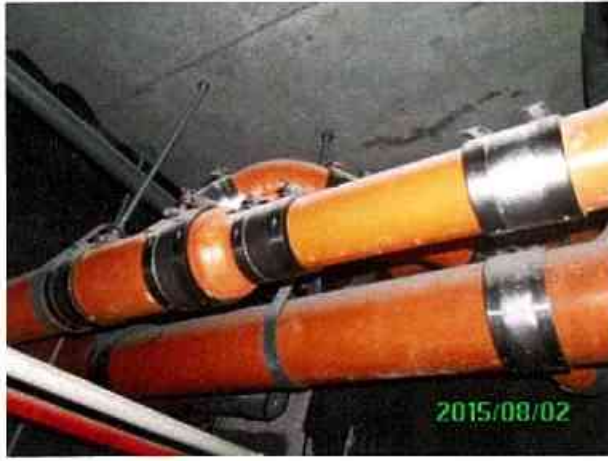
| 編號<br>11 | 說明<br>A6區R棟12樓R01-主臥浴廁平頂現況，目視無損壞。 | 編號<br>12 | 說明<br>A6區R棟12樓R01-臥室現況，目視無損壞。 |

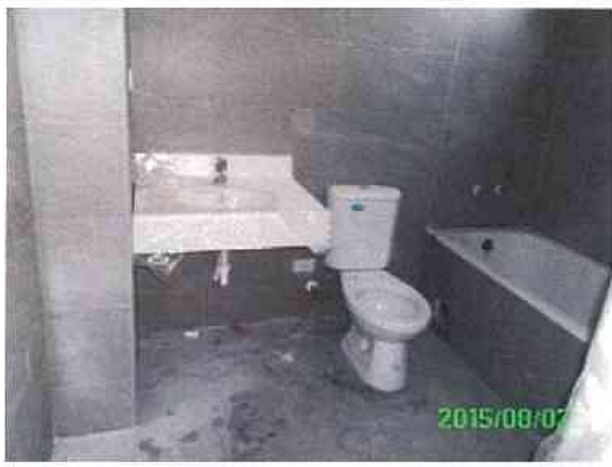
| 編號<br>13 | 說明<br>A6區R棟12樓R01-主臥浴廁現況，目視無損壞。 | 編號<br>14 | 說明<br>A6區R棟12樓R02-客廳現況，目視無損壞。 |

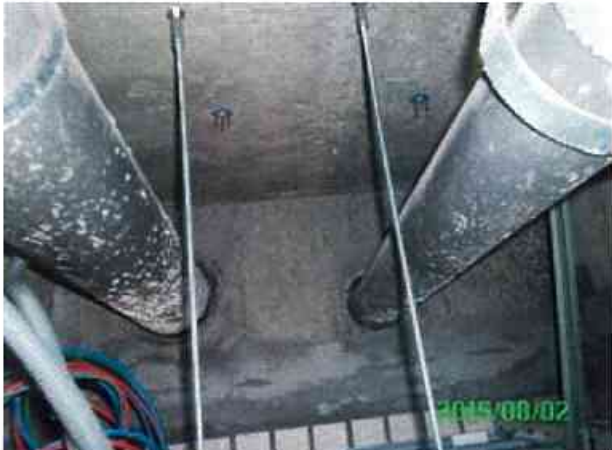
| 編號<br>15 | 說明<br>A6區R棟12樓R02-陽台平頂現況，目視無損壞。 | 編號<br>16 | 說明<br>A6區R棟12樓R02-陽台現況，目視無損壞。 |

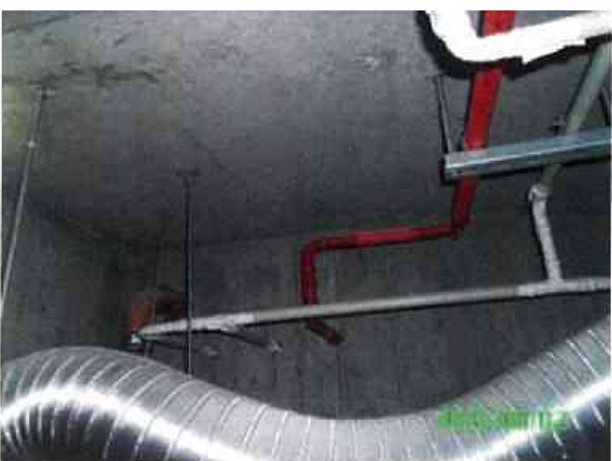
| 編號<br>17 | 說明<br>A6區R棟12樓R02-廚房平頂現況，目視無損壞。 | 編號<br>18 | 說明<br>A6區R棟12樓R02-廚房現況，目視無損壞。 |

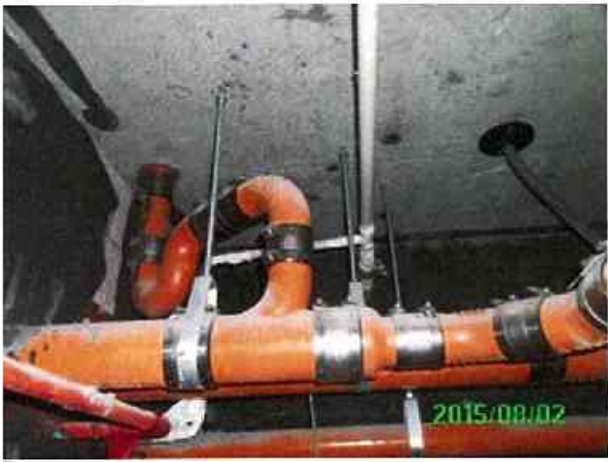
| 編號<br>19 | 說明<br>A6區R棟12樓R02-浴廁平頂現況，目視無損壞。 | 編號<br>20 | 說明<br>A6區R棟12樓R02-浴廁現況，目視無損壞。 |

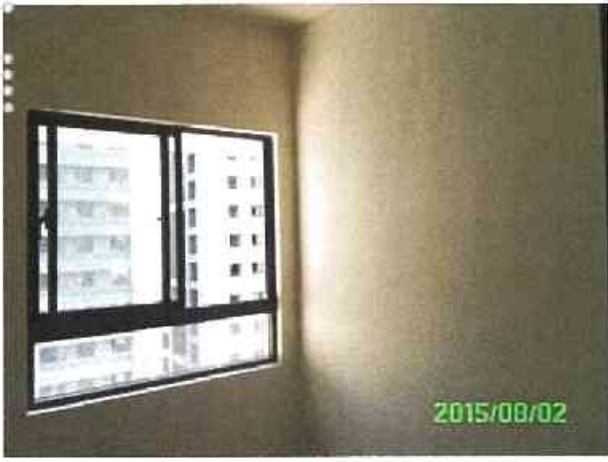
| 編號<br>21 | 說明<br>A6區R棟12樓R02-臥室現況，目視無損壞。 | 編號<br>22 | 說明<br>A6區R棟12樓R02-臥室現況，目視無損壞。 |

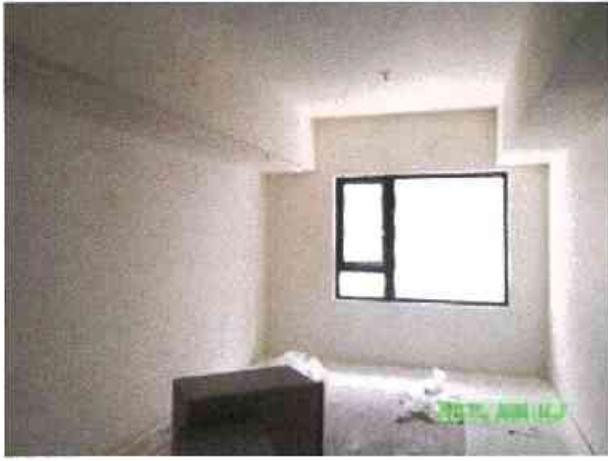
| 編號<br>23 | 說明<br>A6區R棟12樓R03-客廳現況，目視無損壞。 | 編號<br>24 | 說明<br>A6區R棟12樓R03-陽台平頂現況，目視無損壞。 |

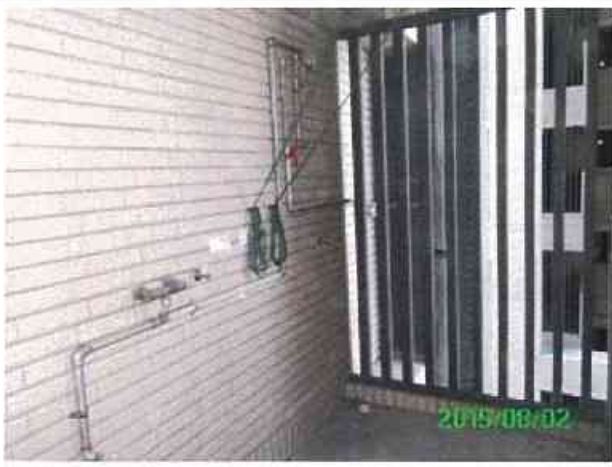
| 編號<br>25 | 說明<br>A6區R棟12樓R03-陽台現況，目視無損壞。 | 編號<br>26 | 說明<br>A6區R棟12樓R03-廚房平頂現況，目視無損壞。 |

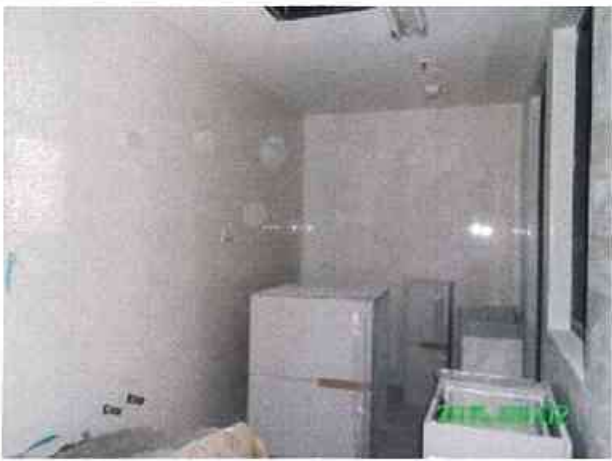
| 編號<br>27 | 說明<br>A6區R棟12樓R03-廚房現況，目視無損壞。 | 編號<br>28 | 說明<br>A6區R棟12樓R03-走道平頂現況，目視無損壞。 |

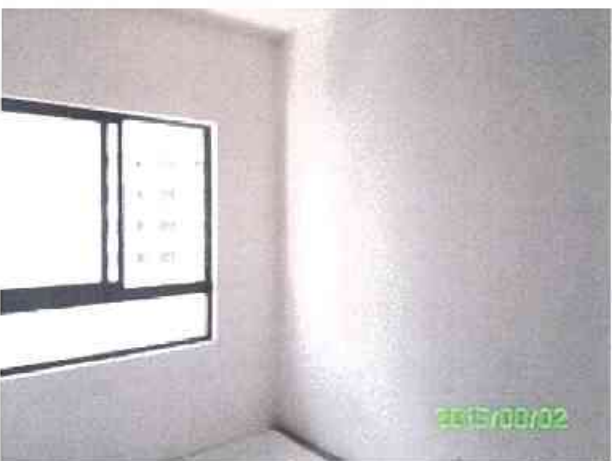
| 編號<br>29 | 說明<br>A6區R棟12樓R03-臥室現況，目視無損壞。 | 編號<br>30 | 說明<br>A6區R棟12樓R03-走道浴廁平頂現況，目視無損壞。 |

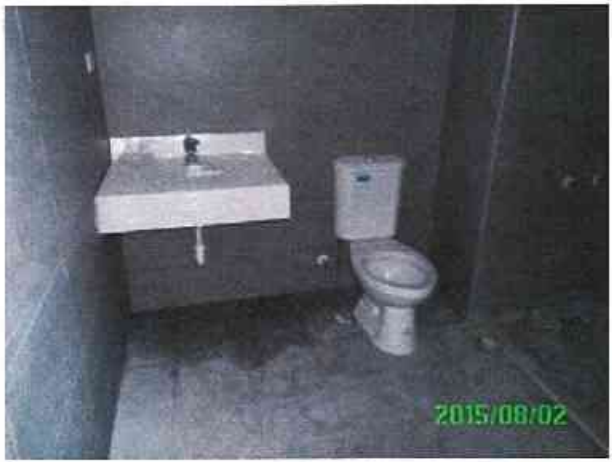
| 編號<br>31 | 說明<br>A6區R棟12樓R03-走道浴廁現況，目視無損壞。 | 編號<br>32 | 說明<br>A6區R棟12樓R03-主臥室現況，目視無損壞。 |

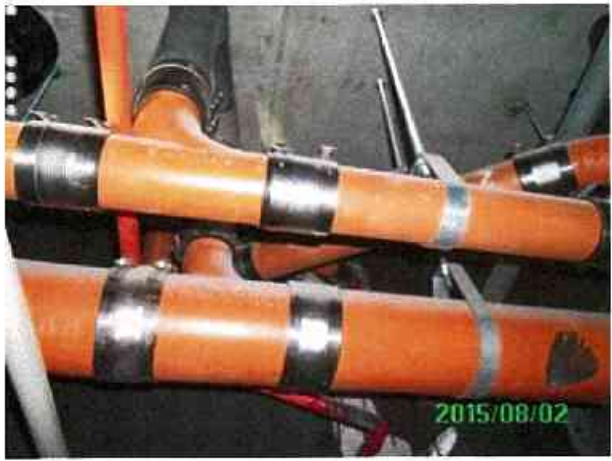
| 編號<br>33 | 說明<br>A6區R棟12樓R03-主臥浴廁平頂現況，目視無損壞。 | 編號<br>34 | 說明<br>A6區R棟12樓R03-主臥浴廁現況，目視無損壞。 |

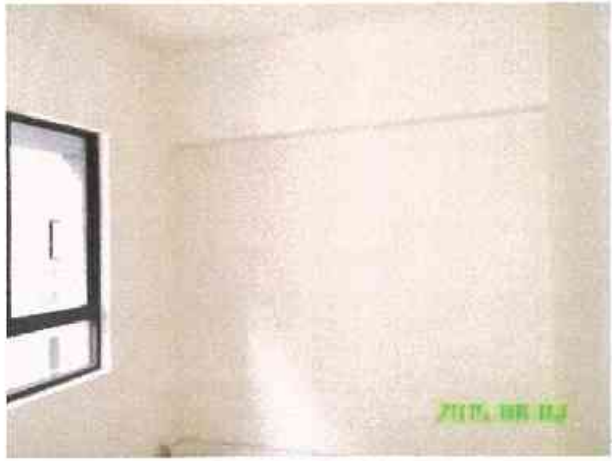
| 編號<br>35 | 說明<br>A6區R棟12樓R03-臥室現況，目視無損壞。 | 編號<br>36 | 說明<br>A6區R棟12樓R05-客廳現況，目視無損壞。(鑽心處尚未補平) |

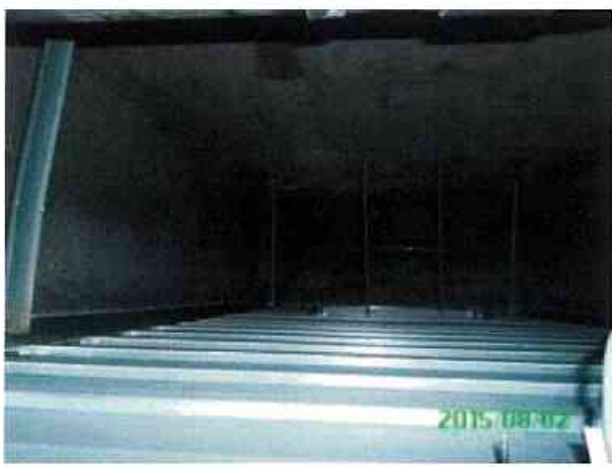
| 編號<br>37 | 說明<br>A6區R棟12樓R05-陽台平頂現況，目視無損壞。 | 編號<br>38 | 說明<br>A6區R棟12樓R05-陽台現況，目視無損壞。 |

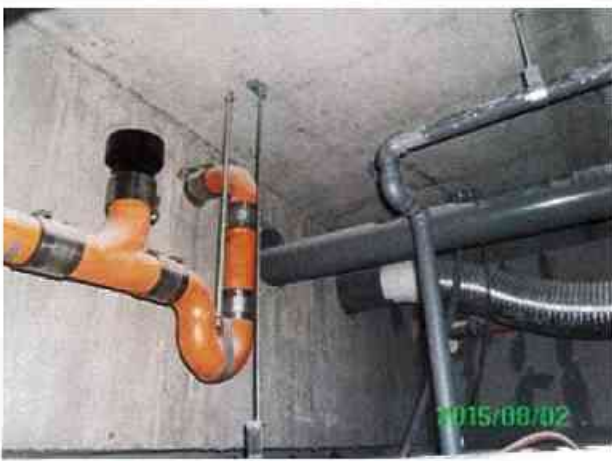
| 編號<br>39 | 說明<br>A6區R棟12樓R05-廚房平頂現況，目視無損壞。 | 編號<br>40 | 說明<br>A6區R棟12樓R05-廚房現況，目視無損壞。 |

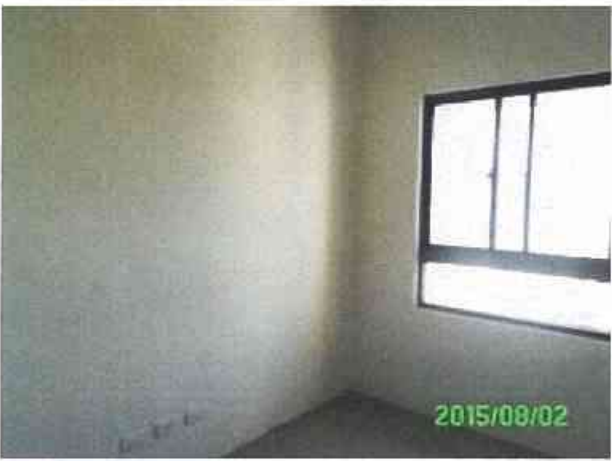
| 編號<br>41 | 說明<br>A6區R棟12樓R05-臥室現況，目視無損壞。 | 編號<br>42 | 說明<br>A6區R棟12樓R05-走道梁螺桿外露未處理。 |
