## 板橋區浮洲合宜住宅結構安全鑑定案

### A6 西區鑑定報告書

# 「板橋區浮洲合宜住宅結構安全鑑定案」 A6 區鑑定報告書

## 附件三十一：A6 西區 R 棟裂損現況調查報告

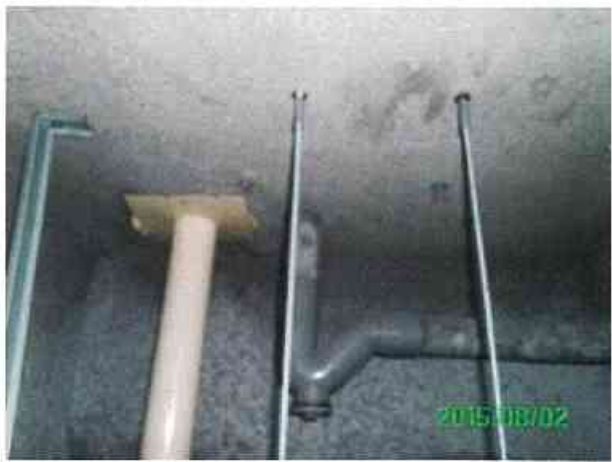
| 編號<br>49 | 說明<br>A6區R棟12樓R06-客廳現況，目視無損壞。 | 編號<br>50 | 說明<br>A6區R棟12樓R06-陽台管路填縫過量，木板未清理。 |

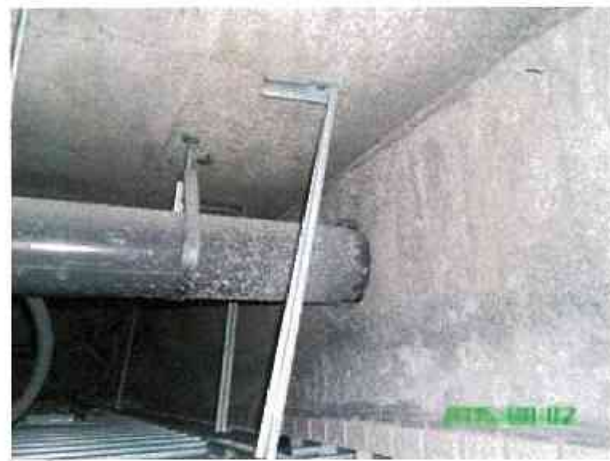
| 編號<br>57 | 說明<br>A6區R棟12樓R06-臥室現況，目視無損壞。 | 編號<br>58 | 說明<br>A6區R棟12樓R07-陽台倒垂牆打石未修平。 |

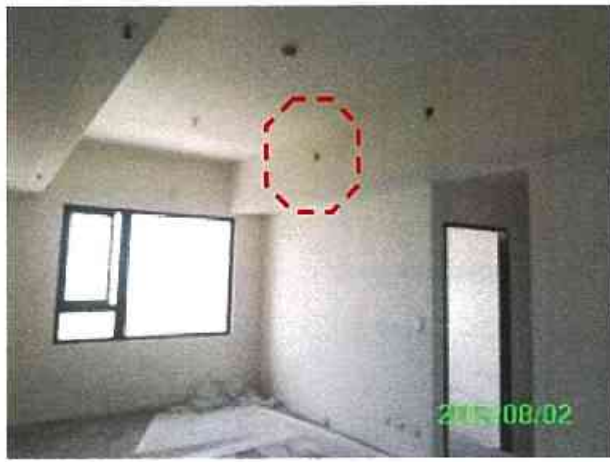
| 編號<br>69 | 說明<br>A6區R棟12樓R07-主臥浴廁現況，目視無損壞。 | 編號<br>70 | 說明<br>A6區R棟12樓R07-客廳現況，目視無損壞。(鑽心處尚未補平) |

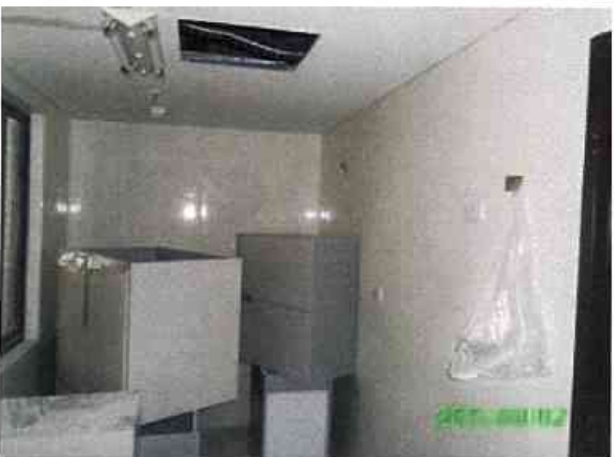
| 編號<br>7 | 說明<br>A6區R棟11樓R01-臥室現況，目視無損壞。 | 編號<br>8 | 說明<br>A6區R棟11樓R01-走道浴廁平頂現況，目視無損壞。 |

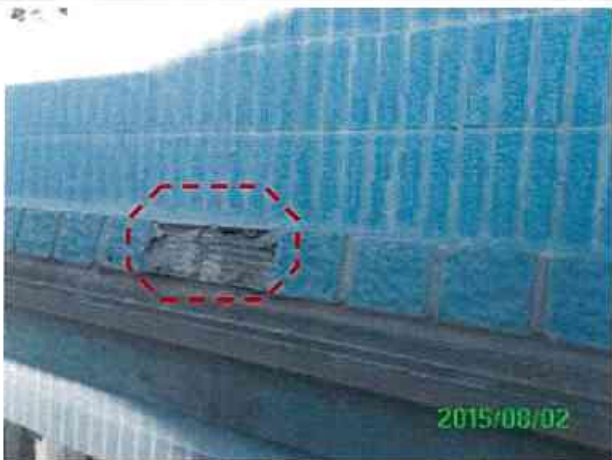
| 編號<br>15 | 說明<br>A6區R棟11樓R01-主臥室外牆磁磚掉落。 | 編號<br>16 | 說明<br>A6區R棟11樓R02-客廳現況，目視無損壞。 |

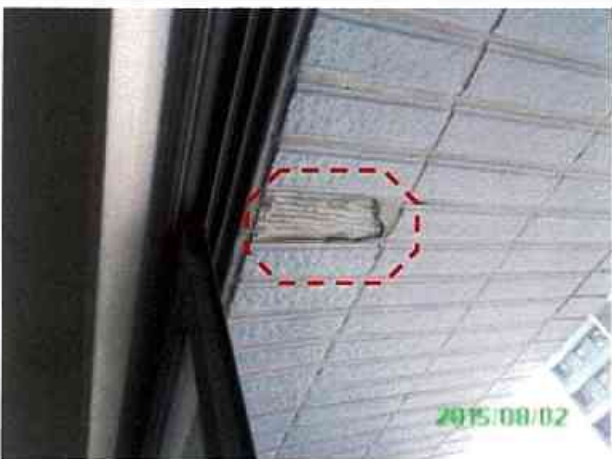
| 編號<br>17 | 說明<br>A6區R棟11樓R02-陽台頂版管路填縫木板未清理。 | 編號<br>18 | 說明<br>A6區R棟11樓R02-陽台現況，目視無損壞。 |

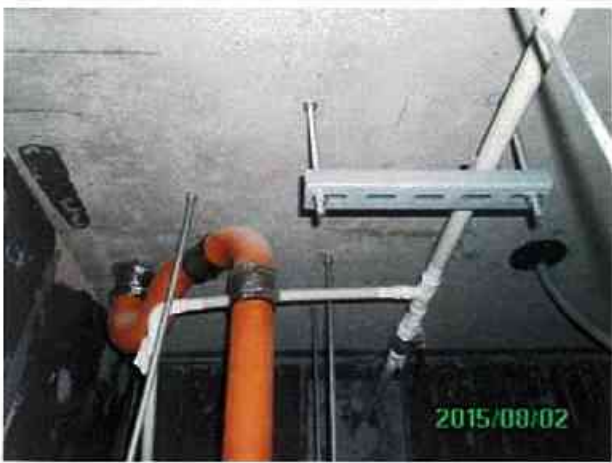
| 編號<br>27 | 說明<br>A6 區 R 棟 11 樓 R03-客廳現況，目視無損壞。(鑽心處尚未補平) | 編號<br>28 | 說明<br>A6 區 R 棟 11 樓 R03-陽台平頂現況，目視無損壞。 |

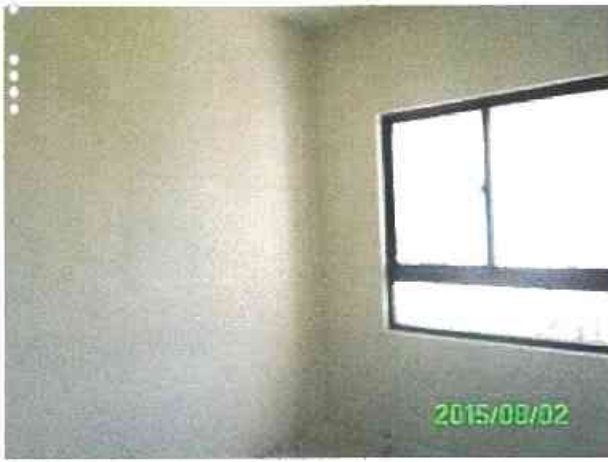
| 編號<br>47 | 說明<br>A6區R棟11樓R05-走道浴廁平頂現況，目視無損壞。 | 編號<br>48 | 說明<br>A6區R棟11樓R05-走道浴廁現況，目視無損壞。 |

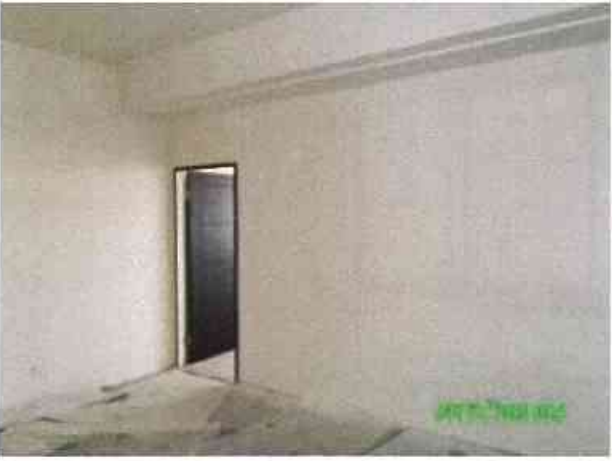
| 編號<br>53 | 說明<br>A6區R棟11樓R06-客廳現況，目視無損壞。 | 編號<br>54 | 說明<br>A6區R棟11樓R06-陽台頂版管路填縫木板未清理。 |

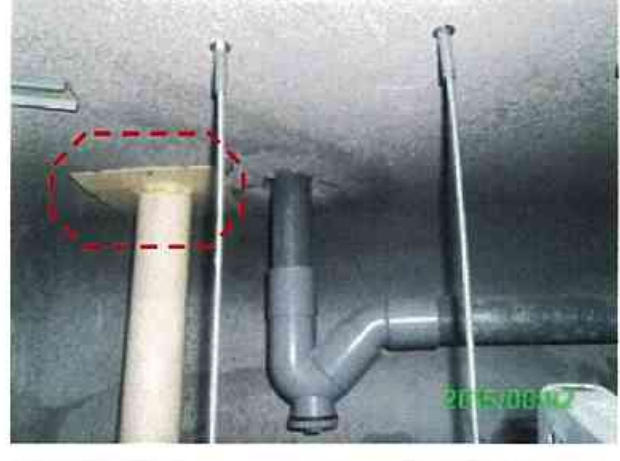
| 編號<br>55 | 說明<br>A6區R棟11樓R06-陽台現況，目視無損壞。 | 編號<br>56 | 說明<br>A6區R棟11樓R06-廚房平頂現況，目視無損壞。 |

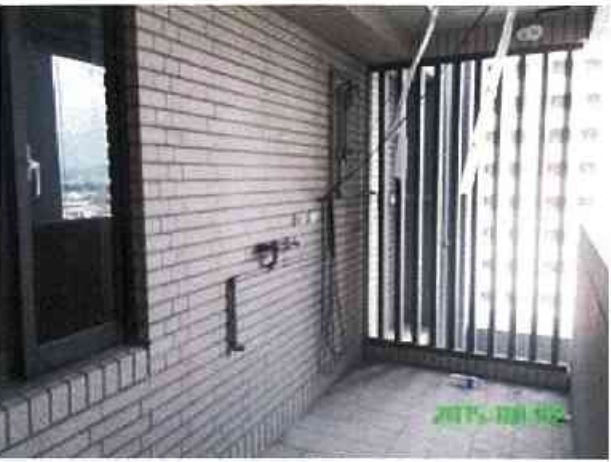
| 編號<br>65 | 說明<br>A6區R棟11樓R07-陽台現況，目視無損壞。 | 編號<br>66 | 說明<br>A6區R棟11樓R07-廚房梁底角落混凝土剝落。 |

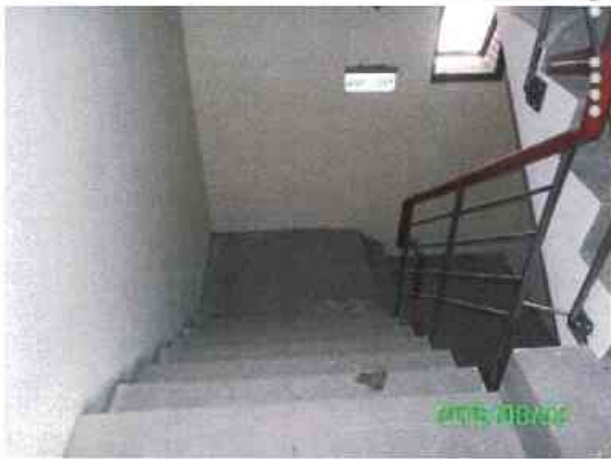
| 編號<br>77 | 說明<br>A6區R棟11樓-公共空間，樓梯梁現況，目視無損壞。(鑽心處尚未補平) | 編號<br>78 | 說明<br>A6區R棟11樓-公共空間，樓梯間牆開關箱縫隙尚未處理。 |

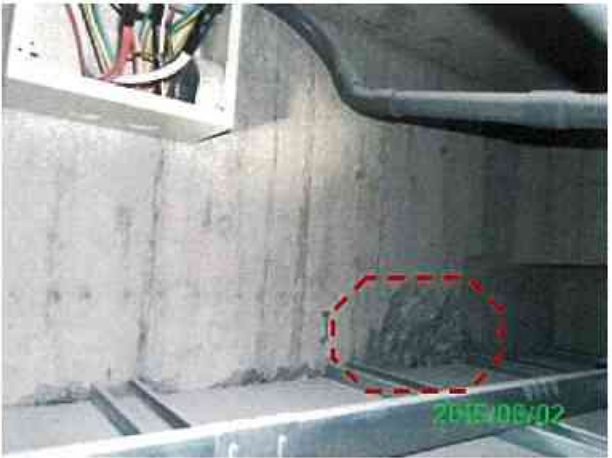
| 85 | A6區R棟15樓-公共空間，電梯間平頂現況，目視無損壞。 | 86 | A6區R棟15樓-公共空間，電梯間平頂梁打石未修復 |

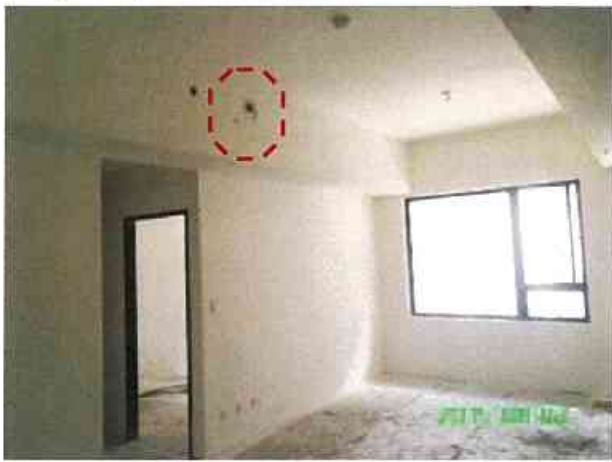
| 編號<br>1 | 說明<br>A6區R棟10樓R01-客廳現況，目視無損壞。(鑽心處尚未補平) | 編號<br>2 | 說明<br>A6區R棟10樓R01-陽台平頂現況，目視無損壞。 |

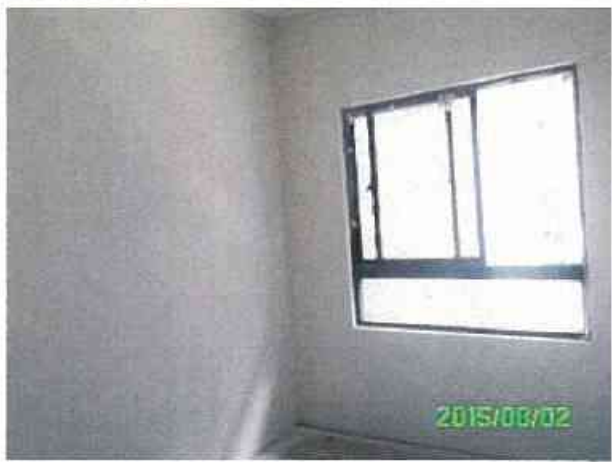
| 編號<br>13 | 說明<br>A6區R棟10樓R01-臥室外牆磁磚剝離。 | 編號<br>14 | 說明<br>A6區R棟10樓R01-臥室現況，目視無損壞。 |

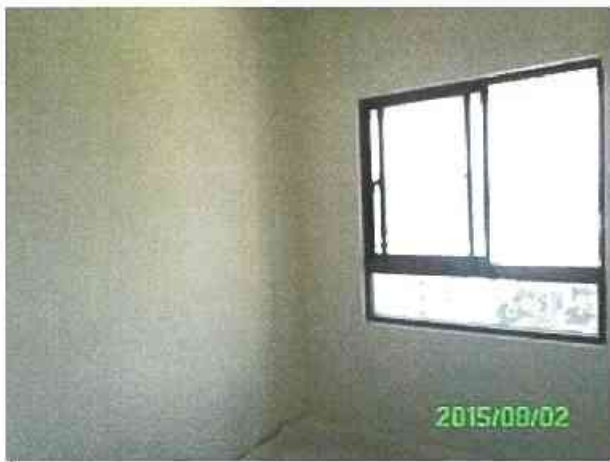
| 編號<br>45 | 說明<br>A6區R棟10樓R05-走道浴廁現況，目視無損壞。 | 編號<br>46 | 說明<br>A6區R棟10樓R05-主臥室現況，目視無損壞。 |

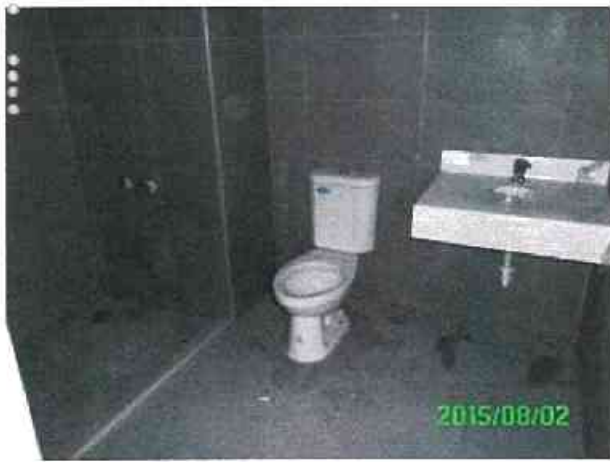
| 編號<br>47 | 說明<br>A6區R棟10樓R05-主臥平頂現況，目視無損壞。 | 編號<br>48 | 說明<br>A6區R棟10樓R05-主臥浴廁現況，目視無損壞。 |

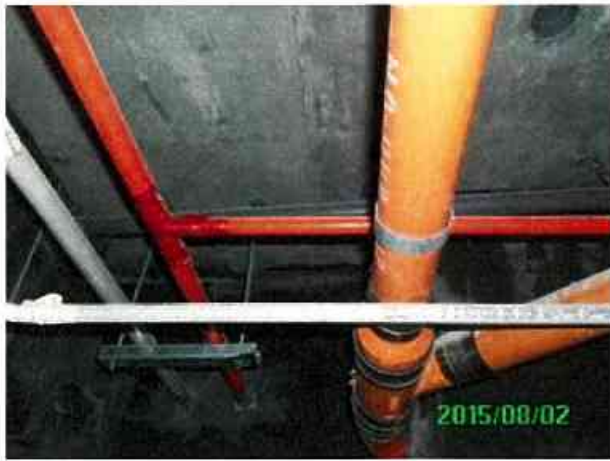
| 編號<br>49 | 說明<br>A6區R棟10樓R05-臥室現況，目視無損壞。 | 編號<br>50 | 說明<br>A6區R棟10樓R06-客廳現況，目視無損壞。 |

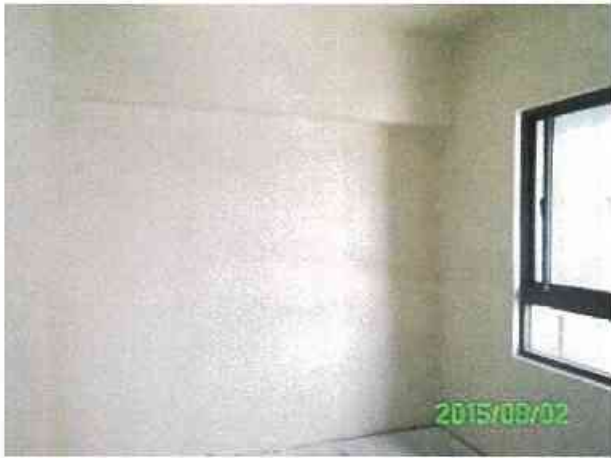
| 編號<br>51 | 說明<br>A6區R棟10樓R06-陽台頂版管路填縫木板未清理。 | 編號<br>52 | 說明<br>A6區R棟10樓R06-陽台現況，目視無損壞。 |

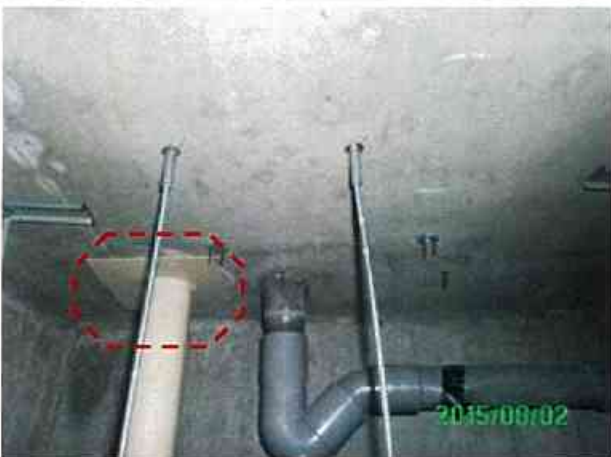
| 編號<br>53 | 說明<br>A6區R棟10樓R06-廚房平頂現況，目視無損壞。 | 編號<br>54 | 說明<br>A6區R棟10樓R06-廚房現況，目視無損壞。 |

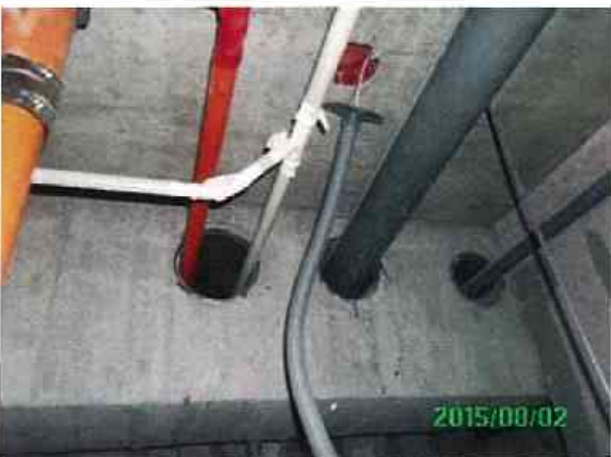
| 編號<br>55 | 說明<br>A6區R棟10樓R06-臥室現況，目視無損壞。 | 編號<br>56 | 說明<br>A6區R棟10樓R06-臥室現況，目視無損壞。 |

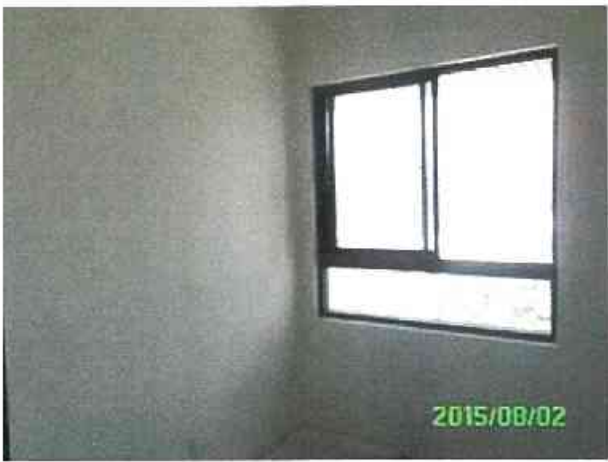
| 編號<br>57 | 說明<br>A6區R棟10樓R06-浴廁平頂現況，目視無損壞。 | 編號<br>58 | 說明<br>A6區R棟10樓R06-浴廁現況，目視無損壞。 |

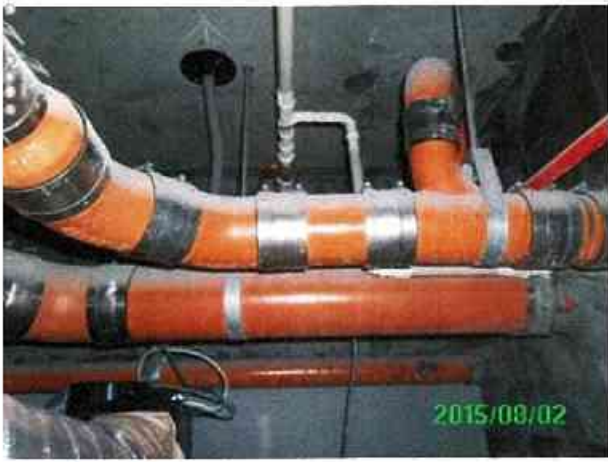
| 編號<br>59 | 說明<br>A6區R棟10樓R07-客廳現況，目視無損壞。(鑽心處尚未補平) | 編號<br>60 | 說明<br>A6區R棟10樓R07-陽台平頂現況，目視無損壞。 |

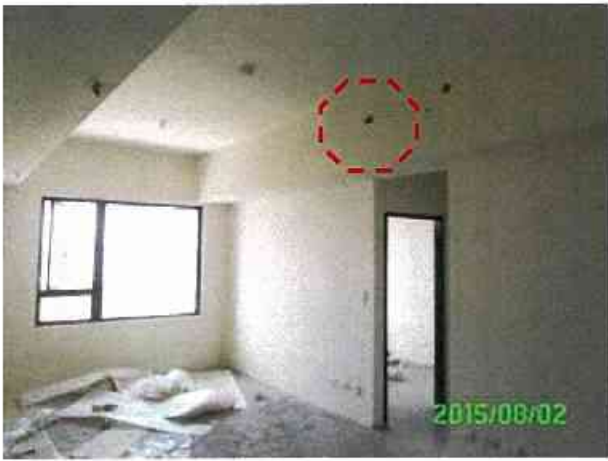
| 編號<br>61 | 說明<br>A6區R棟10樓R07-陽台現況，目視無損壞。 | 編號<br>62 | 說明<br>A6區R棟10樓R07-廚房平頂現況，目視無損壞。 |

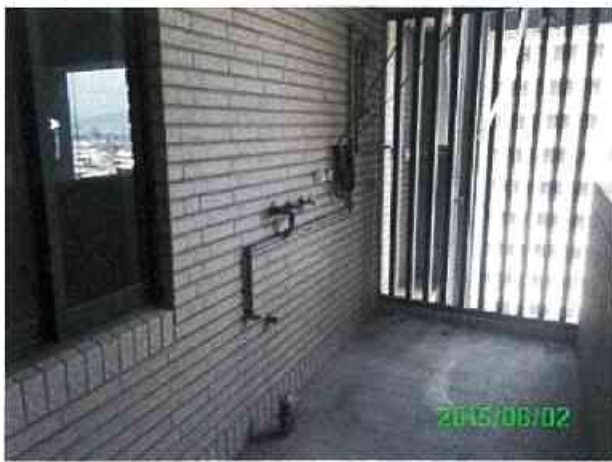
| 編號<br>63 | 說明<br>A6區R棟10樓R07-廚房現況，目視無損壞。 | 編號<br>64 | 說明<br>A6區R棟10樓R07-臥室現況，目視無損壞。 |

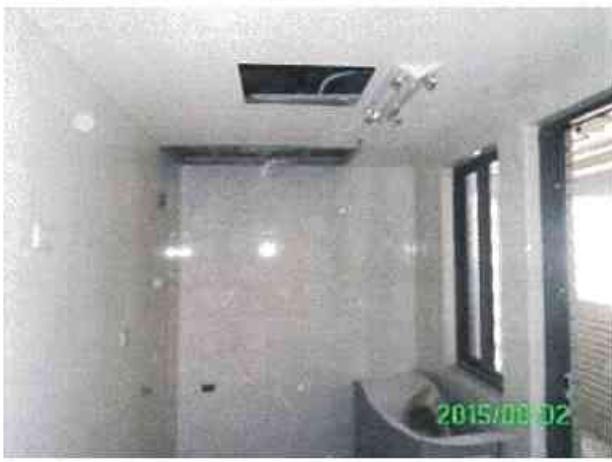
| 編號<br>65 | 說明<br>A6區R棟10樓R07-走道平頂現況，目視無損壞。 | 編號<br>66 | 說明<br>A6區R棟10樓R07-走道浴廁平頂現況，目視無損壞。 |

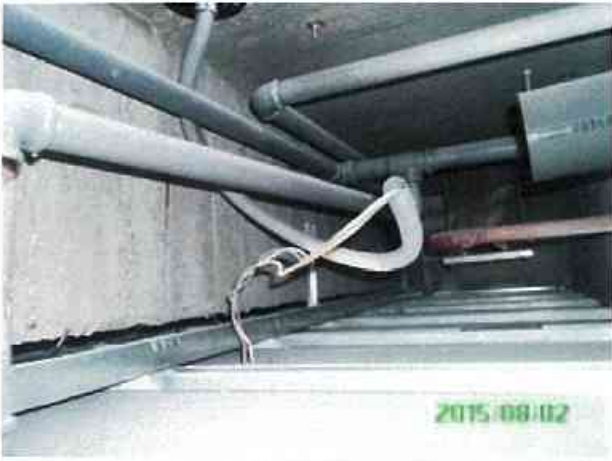
| 編號<br>67 | 說明<br>A6區R棟10樓R07-走道浴廁現況，目視無損壞。 | 編號<br>68 | 說明<br>A6區R棟10樓R07-主臥浴廁現況，目視無損壞。 |

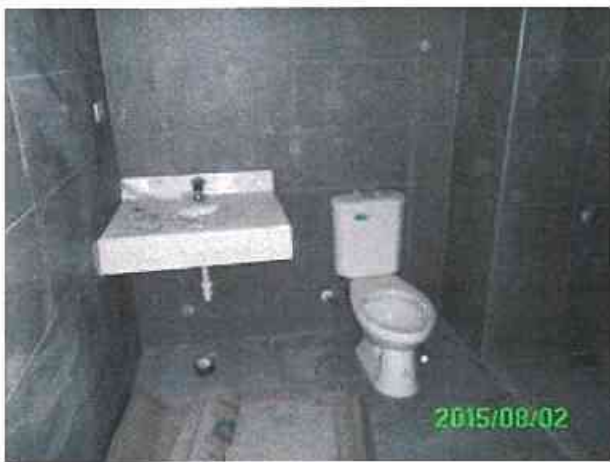
| 編號<br>69 | 說明<br>A6區R棟10樓R07-主臥室現況，目視無損壞。 | 編號<br>70 | 說明<br>A6區R棟10樓R07-臥室現況，目視無損壞。 |

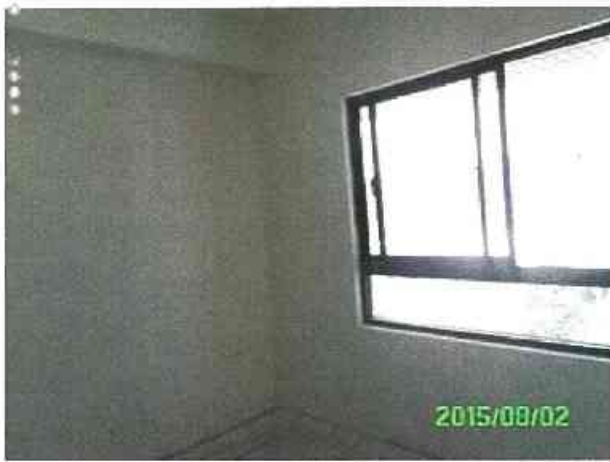
| 編號<br>71 | 說明<br>A6區R棟10樓-公共空間，樓梯現況，目視無損壞。 | 編號<br>72 | 說明<br>A6區R棟10樓-公共空間，樓梯梁鑽心處尚未補平。 |

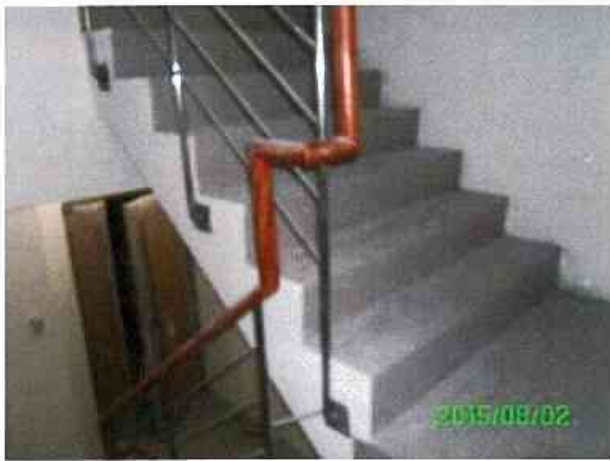
| 編號<br>73 | 說明<br>A6區R棟10樓-公共空間，樓梯間牆<br>開關箱縫隙尚未處理。 | 編號<br>74 | 說明<br>A6區R棟10樓-公共空間，排煙室現<br>況，目視無損壞。 |

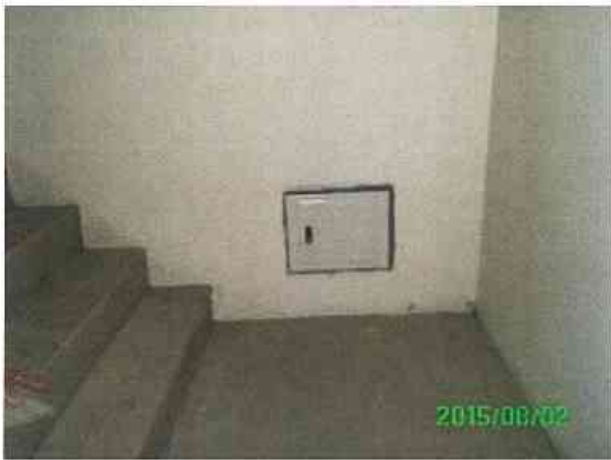
| 編號<br>75 | 說明<br>A6區R棟10樓-公共空間，梯廳現況，<br>目視無損壞。 | 編號<br>76 | 說明<br>A6區R棟10樓-公共空間，電梯門現<br>況，目視無損壞。 |

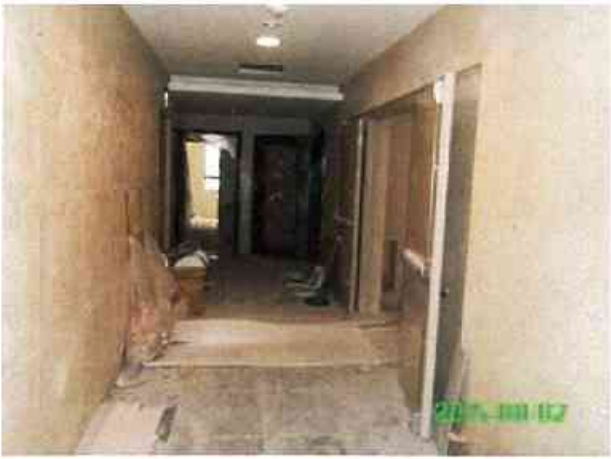
| 編號<br>77 | 說明<br>A6區R棟10樓-公共空間，梯廳平頂<br>現況，目視無損壞。 | 編號<br>78 | 說明<br>A6區R棟10樓-公共空間，梯廳平頂<br>現況，目視無損壞。 |

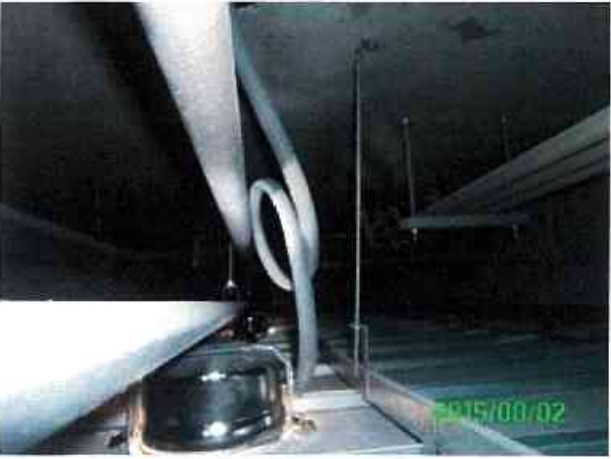
| 79 | A6 區 R 棟 10 樓-公共空間，電梯間平頂現況，目視無損壞。 | 80 | A6 區 R 棟 10 樓-公共空間，電梯間頂版，表層打石未補，鋼筋外露。 |

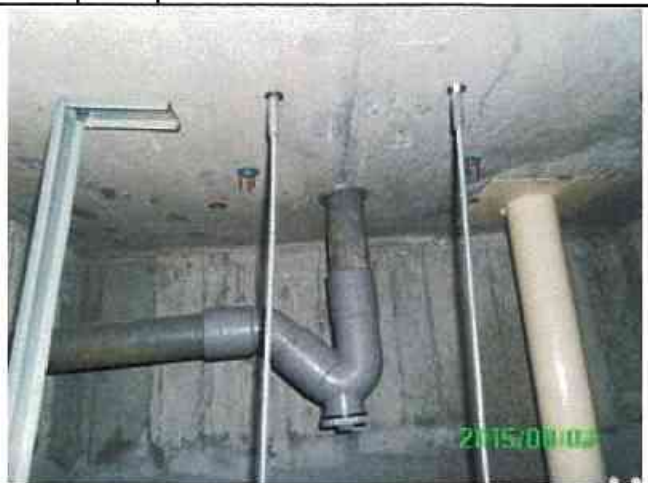
| 編號<br>13 | 說明<br>A6區R棟9樓R02-客廳現況，目視無損壞。 | 編號<br>14 | 說明<br>A6區R棟9樓R02-陽台平頂現況，木板未清理。 |

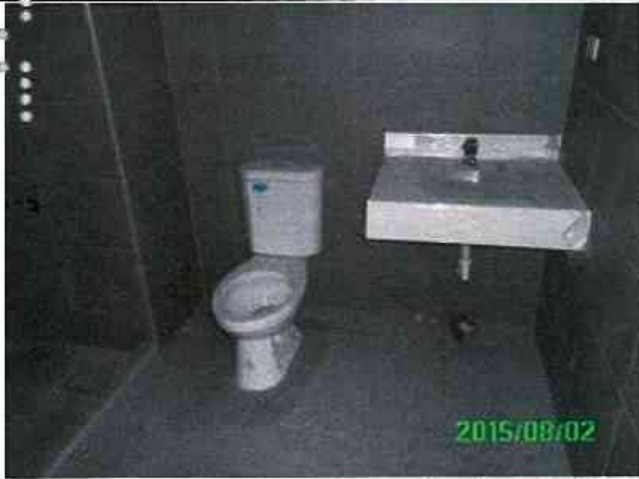
| 標的物位址 | | 浮洲合宜住宅A6區R棟9F | | | | | | | | | | |
|---|---|---|---|---|---|---|---|---|---|---|---|---|
| 47 | <input checked="" type="checkbox"/> | <input type="checkbox"/> | <input type="checkbox"/> | <input type="checkbox"/> | <input type="checkbox"/> | <input type="checkbox"/> | | 裂 | | | | R05-主臥室預留孔與天花板 |

| 編號<br>47 | 說明<br>A6區R棟9樓R05-主臥室預留孔與天花板牆位置衝突。 | 編號<br>48 | 說明<br>A6區R棟9樓R05-主臥室現況，目視無損壞。 |

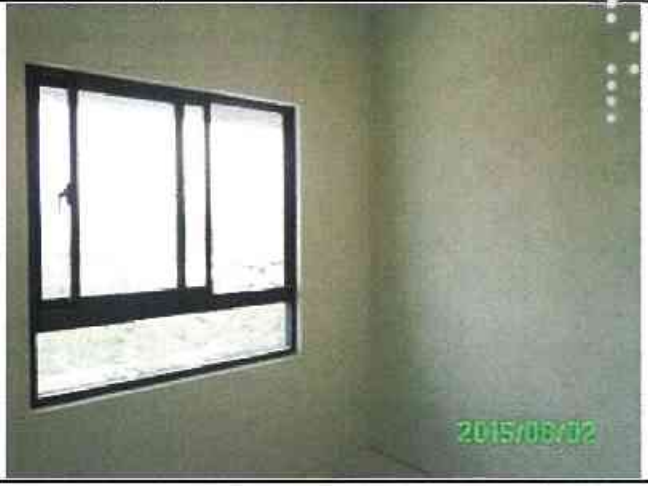
| 編號<br>53 | 說明<br>A6區R棟9樓R06-臥室現況，目視無損壞。 | 編號<br>54 | 說明<br>A6區R棟9樓R06-陽台頂版管路填縫木板未清理。 |

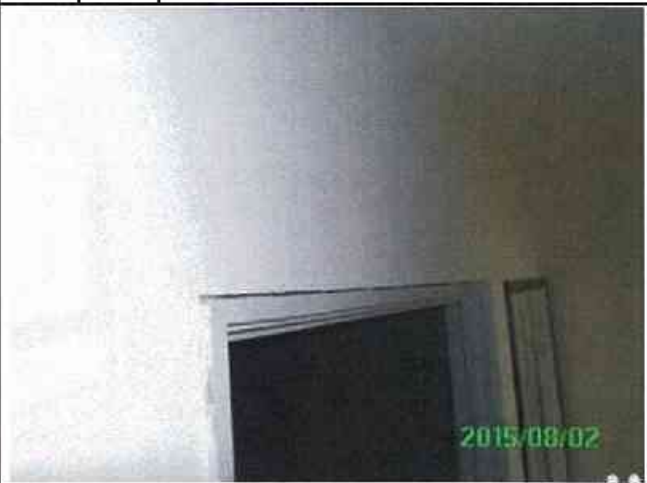
| 編號<br>7 | 說明<br>A6區R棟8樓R01-走道平頂現況，目視無損壞。 | 編號<br>8 | 說明<br>A6區R棟8樓R01-走道浴廁門框縫隙尚未處理。 |

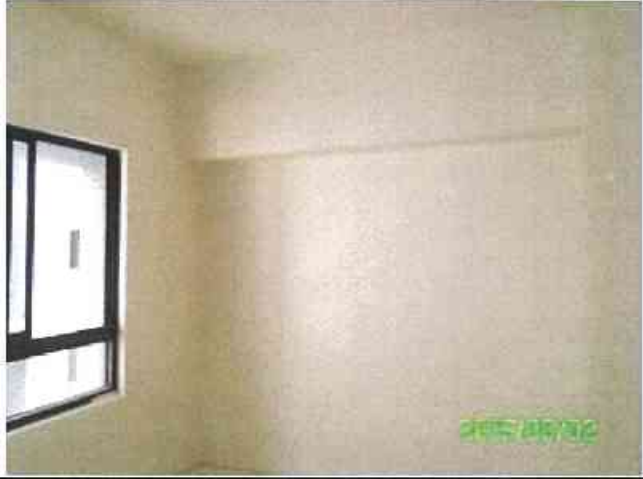
| 編號<br>37 | 說明<br>A6區R棟8樓R05-客廳現況，目視無損壞。 | 編號<br>38 | 說明<br>A6區R棟8樓R05-陽台倒垂牆打石未修復。 |

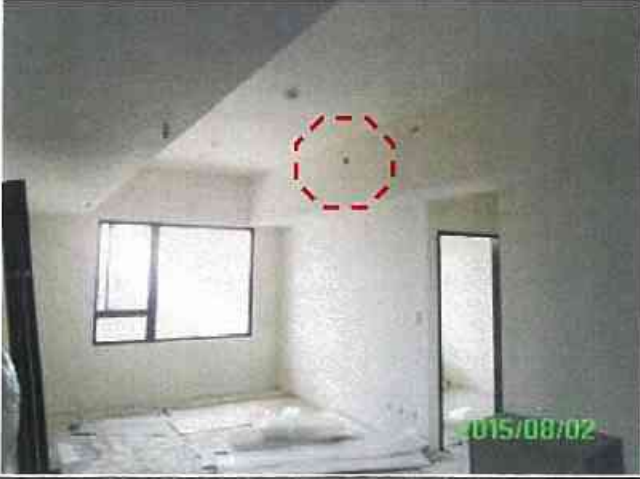
| 編號<br>59 | 說明<br>A6區R棟8樓R07-客廳現況，目視無損壞。(鑽心處尚未補平) | 編號<br>60 | 說明<br>A6區R棟8樓R07-陽台平頂現況，目視無損壞。 |

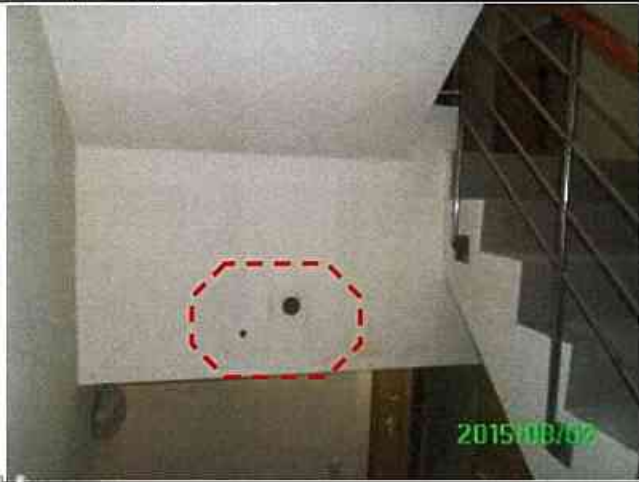
| 編號<br>73 | 說明<br>A6區R棟8樓-公共空間，樓梯梁鑽心處尚未補平。 | 編號<br>74 | 說明<br>A6區R棟8樓-樓梯間牆開關箱縫隙尚未處理。 |

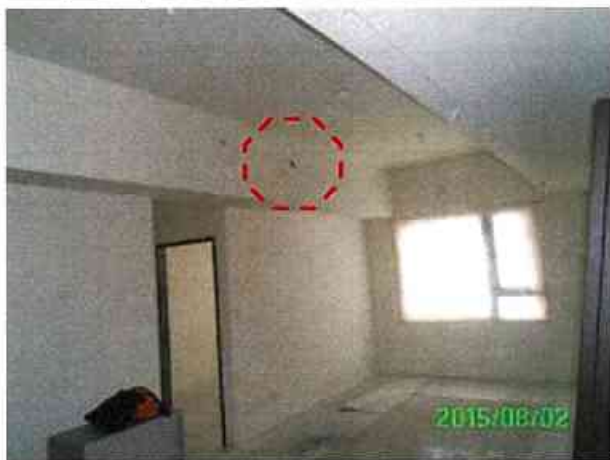
| 編號<br>1 | 說明<br>A6區R棟7樓R01-客廳現況，目視無損壞。(鑽心處尚未補平) | 編號<br>2 | 說明<br>A6區R棟7樓R01-廚房平頂現況，目視無損壞。 |

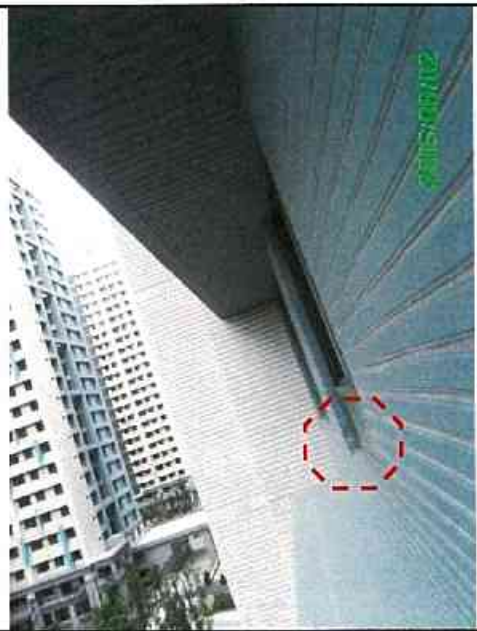
| 編號<br>13 | 說明<br>A6區R棟7樓R01-主臥室現況，目視無損壞。 | 編號<br>14 | 說明<br>A6區R棟7樓R01-臥室外牆現況，磁磚剝落。 | |

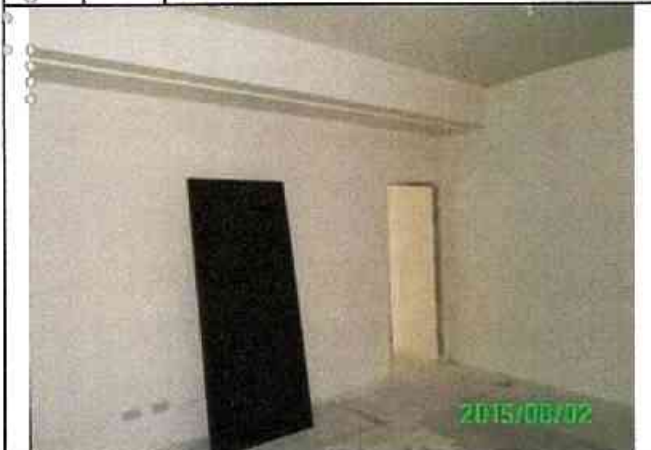
| 編號<br>15 | 說明<br>A6區R棟7樓R02-客廳現況，目視無損壞。 | 編號<br>16 | 說明<br>A6區R棟7樓R02-陽台頂版管路填縫木板未清理。 | |

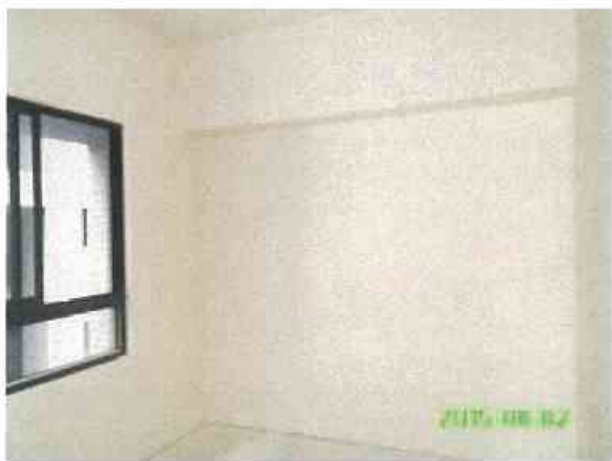
| 標的物位址 | | 浮洲合宜住宅A6區R棟7F | | | | | | | | | | |
|---|---|---|---|---|---|---|---|---|---|---|---|---|
| 38 | <input type="checkbox"/> | <input type="checkbox"/> | <input type="checkbox"/> | <input checked="" type="checkbox"/> | <input type="checkbox"/> | <input type="checkbox"/> | | + | 1.5 | 3.2 | 1 | R03-客廳牆粉刷裂縫 |

| 編號<br>37 | 說明<br>A6區R棟7樓R05-客廳現況，目視無損壞。 | 編號<br>38 | 說明<br>A6區R棟7樓R05-客廳牆粉刷裂縫，寬約0.2mm，長約1.5m。 |

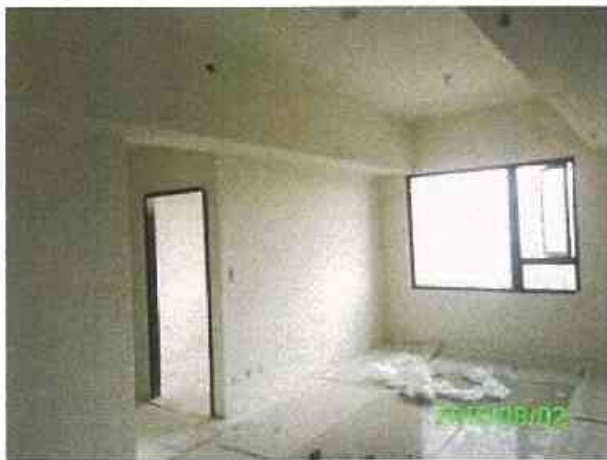
| 編號<br>39 | 說明<br>A6區R棟7樓R05-陽台倒垂牆打石未修復，鋼筋外露。 | 編號<br>40 | 說明<br>A6區R棟7樓R05-陽台現況，目視無損壞。 |

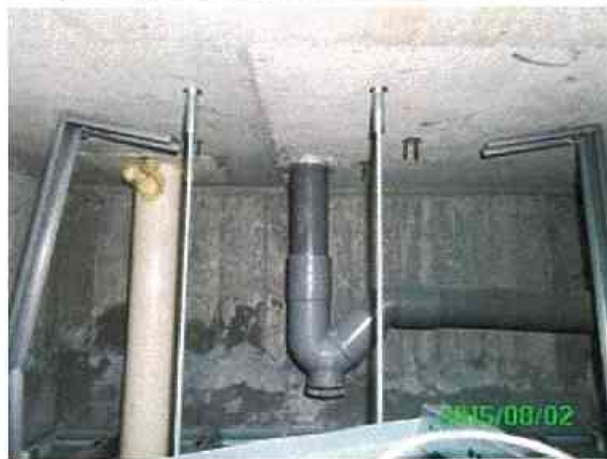
| 編號<br>51 | 說明<br>A6區R棟7樓R06-客廳現況，目視無損壞。 | 編號<br>52 | 說明<br>A6區R棟7樓R06-陽台頂版管路填縫過量木板未清理。 |

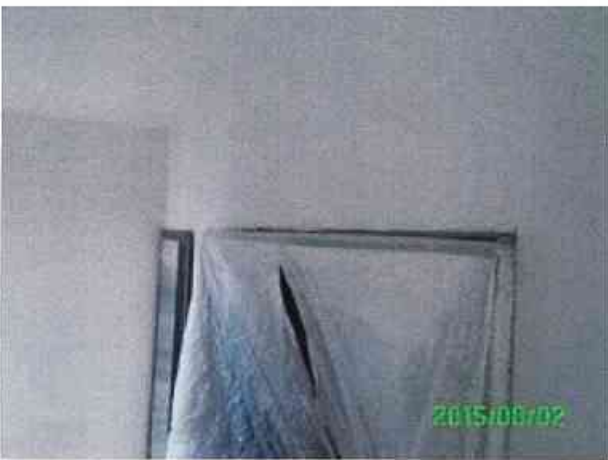
| 編號<br>67 | 說明<br>A6區R棟7樓R07-走道浴廁門框縫隙<br>尚未處理。 | 編號<br>68 | 說明<br>A6區R棟7樓R07-走道浴廁平頂現<br>況，目視無損壞。 |

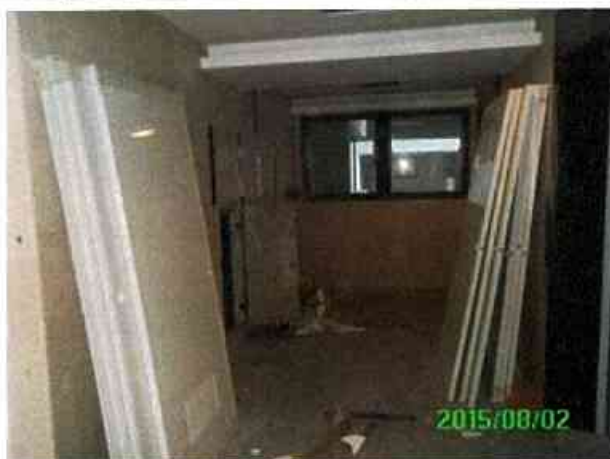
| 編號<br>77 | 說明<br>A6區R棟7樓-公共空間，電梯間現況，目視無損壞。 | 編號<br>78 | 說明<br>A6區R棟7樓-公共空間，電梯間現況，目視無損壞。 |

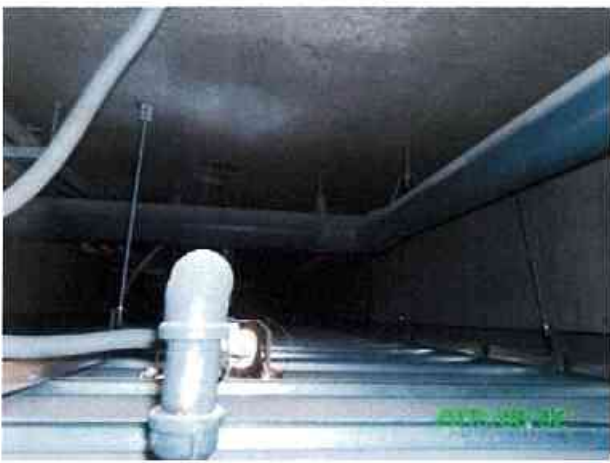
| 79 | A6 區 R 棟 7 樓-公共空間，梯廳平頂現況，目視無損壞。 | 80 | A6 區 R 棟 7 樓-公共空間，梯廳平頂現況，目視無損壞。 |

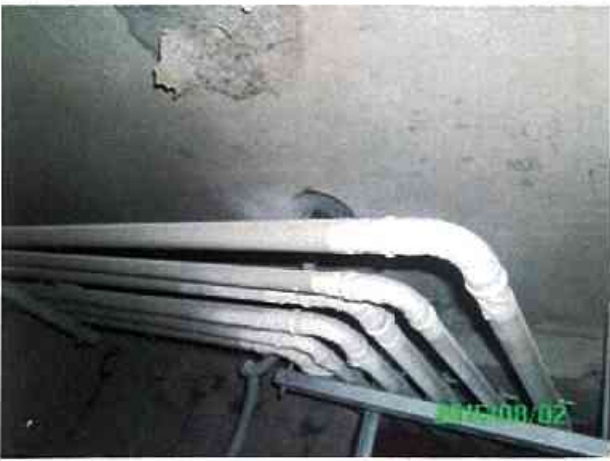
| 81 | A6 區 R 棟 7 樓-公共空間，電梯間平頂現況，目視無損壞。 | 82 | A6 區 R 棟 7 樓-公共空間，電梯間平頂現況，目視無損壞。 |

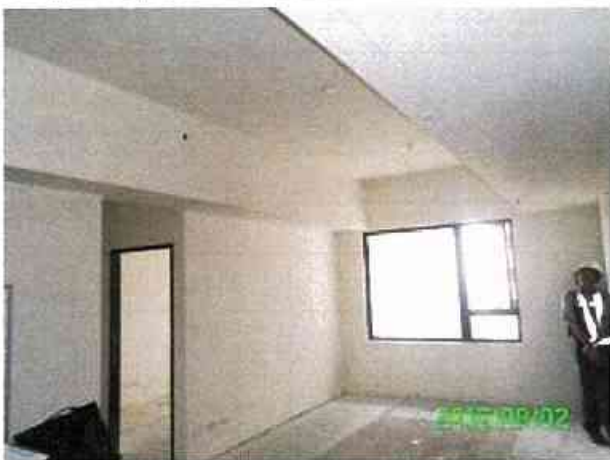
| 編號<br>1 | 說明<br>A6區R棟6樓R01-客廳現況，目視無損壞。 | 編號<br>2 | 說明<br>A6區R棟6樓R01-陽台梁預留孔有混凝土渣未處理。 |

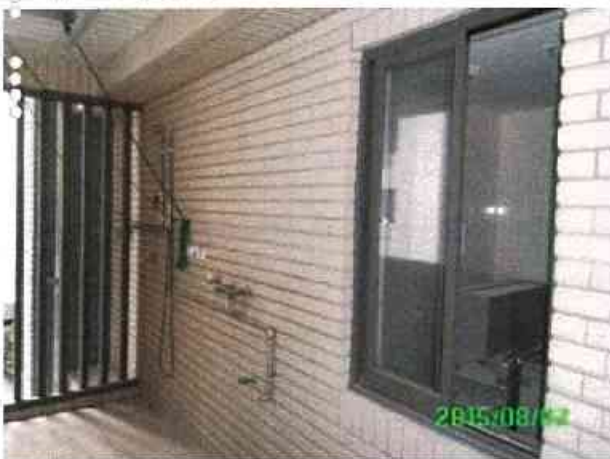
| 編號<br>3 | 說明<br>A6區R棟6樓R01-陽台現況，目視無損壞。 | 編號<br>4 | 說明<br>A6區R棟6樓R01-廚房平頂現況，目視無損壞。 |

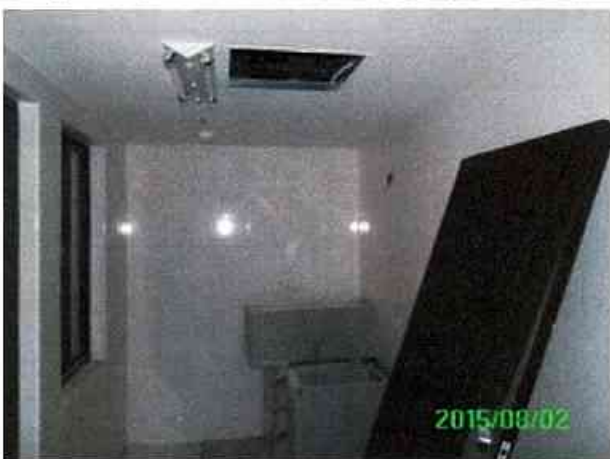
| 編號<br>5 | 說明<br>A6區R棟6樓R01-廚房現況，目視無損壞。 | 編號<br>6 | 說明<br>A6區R棟6樓R01-走道平頂現況，目視無損壞。 |

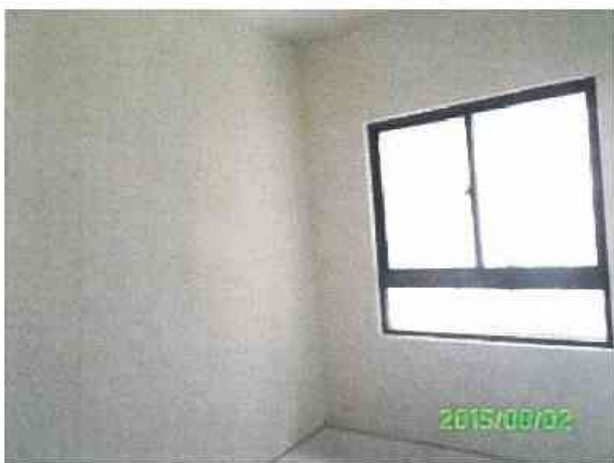
| 編號<br>7 | 說明<br>A6區R棟6樓R01-臥室現況，目視無損壞。 | 編號<br>8 | 說明<br>A6區R棟6樓R01-走道浴廁平頂現況，目視無損壞。 |

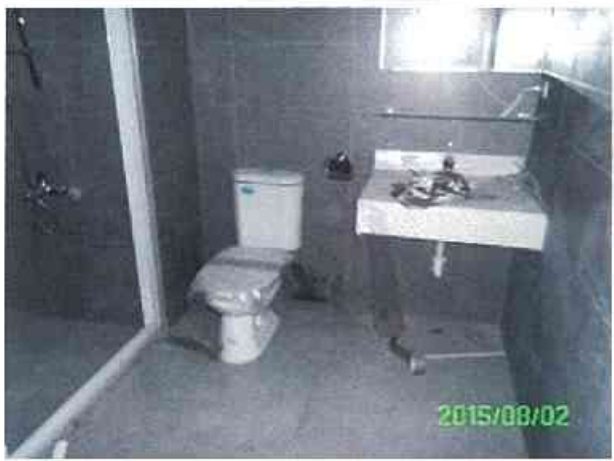
| 編號<br>9 | 說明<br>A6區R棟6樓R01-走道浴廁現況，目視無損壞。 | 編號<br>10 | 說明<br>A6區R棟6樓R01-主臥浴廁平頂現況，目視無損壞。 |

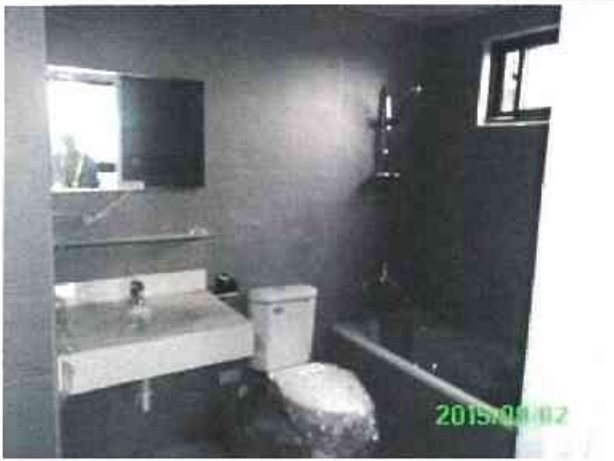
| 編號<br>11 | 說明<br>A6區R棟6樓R01-主臥浴廁現況，目視無損壞。 | 編號<br>12 | 說明<br>A6區R棟6樓R01-臥室現況，目視無損壞。 |

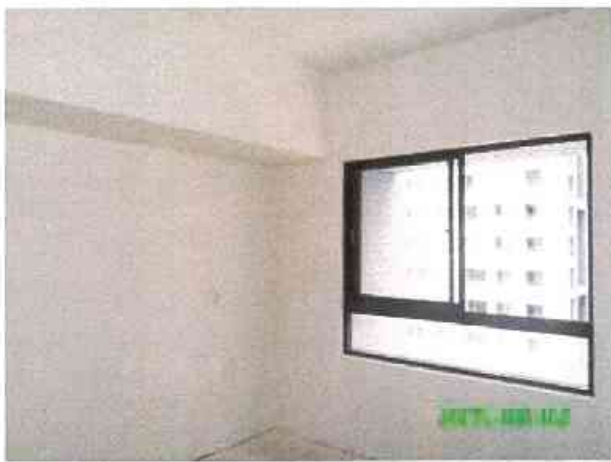
| 編號<br>13 | 說明<br>A6區R棟6樓R01-主臥室現況，目視無損壞。 | 編號<br>14 | 說明<br>A6區R棟6樓R01-主臥室外牆磁磚剝落2塊。 |

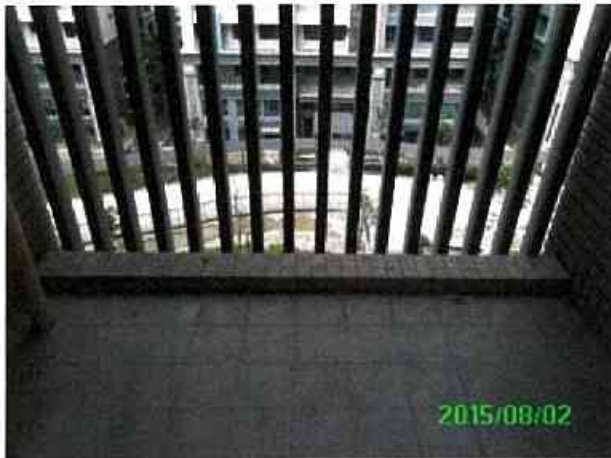
| 編號<br>17 | 說明<br>A6區R棟6樓R02-陽台現況，目視無損壞。 | 編號<br>18 | 說明<br>A6區R棟6樓R02-廚房平頂現況，目視無損壞。 |

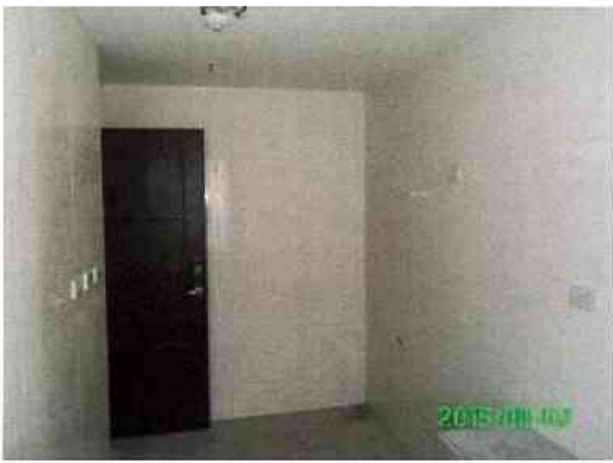
| 編號<br>19 | 說明<br>A6區R棟6樓R02-廚房現況，目視無損壞。 | 編號<br>20 | 說明<br>A6區R棟6樓R02-浴廁平頂現況，目視無損壞。 |

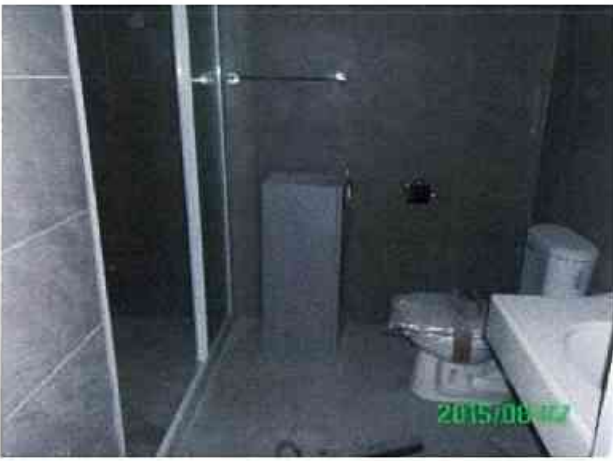
| 編號<br>21 | 說明<br>A6區R棟6樓R02-浴廁現況，目視無損壞。 | 編號<br>22 | 說明<br>A6區R棟6樓R02-臥室現況，目視無損壞。 |

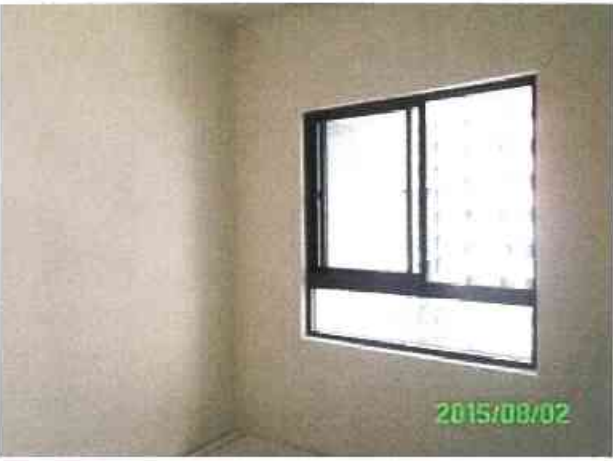
| 編號<br>23 | 說明<br>A6區R棟6樓R02-臥室現況，目視無損壞。 | 編號<br>24 | 說明<br>A6區R棟6樓R03-客廳現況，目視無損壞。 |

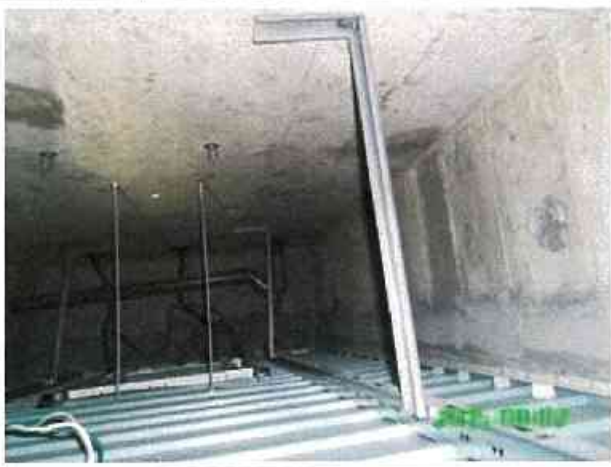
| 編號<br>25 | 說明<br>A6區R棟6樓R03-陽台平頂現況，目視無損壞。 | 編號<br>26 | 說明<br>A6區R棟6樓R03-陽台現況，目視無損壞。 |

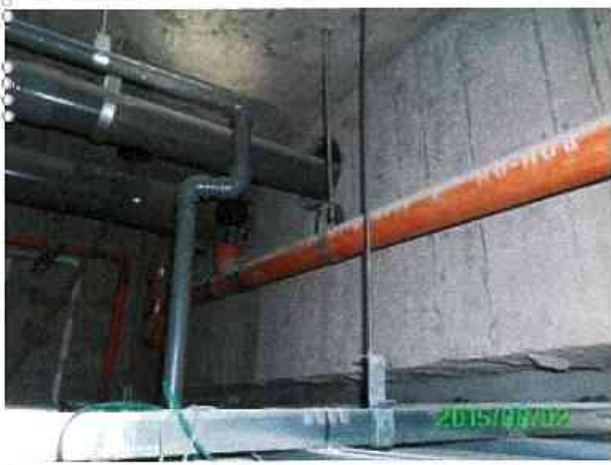
| 編號<br>27 | 說明<br>A6區R棟6樓R03-廚房平頂現況，目視無損壞。 | 編號<br>28 | 說明<br>A6區R棟6樓R03-廚房現況，目視無損壞。 |

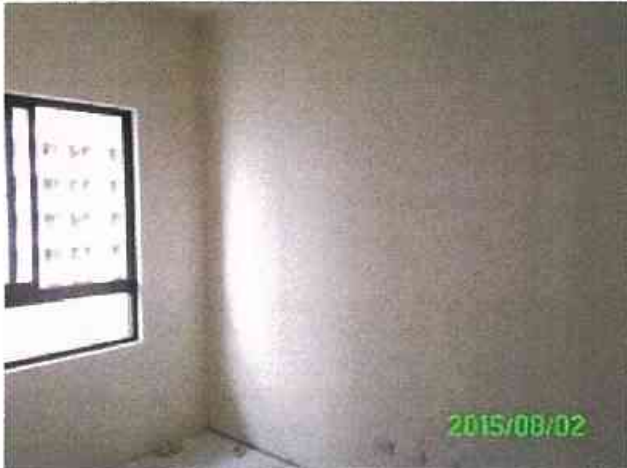
| 編號<br>29 | 說明<br>A6區R棟6樓R03-臥室現況，目視無損壞。 | 編號<br>30 | 說明<br>A6區R棟6樓R03-走道平頂現況，目視無損壞。 |

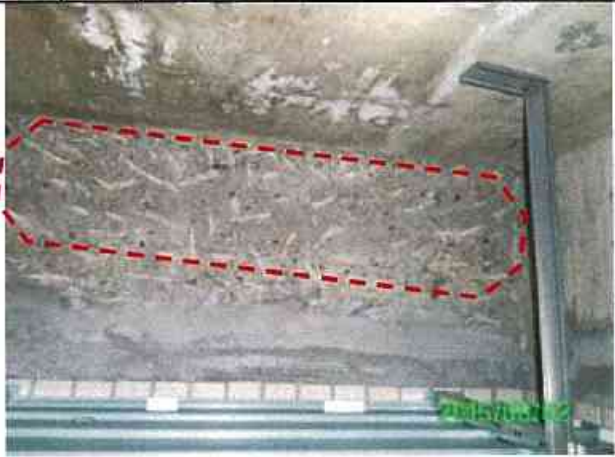
| 編號<br>37 | 說明<br>A6區R棟6樓R05-客廳現況，目視無損壞。 | 編號<br>38 | 說明<br>A6區R棟6樓R05-陽台倒垂牆打石未修復。 |

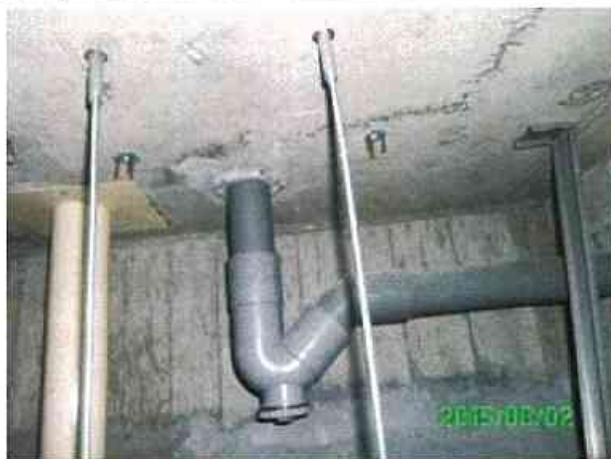
| 編號<br>51 | 說明<br>A6區R棟6樓R06-客廳現況，目視無損壞。 | 編號<br>52 | 說明<br>A6區R棟6樓R06-陽台頂版管路填縫木板未處理。 |

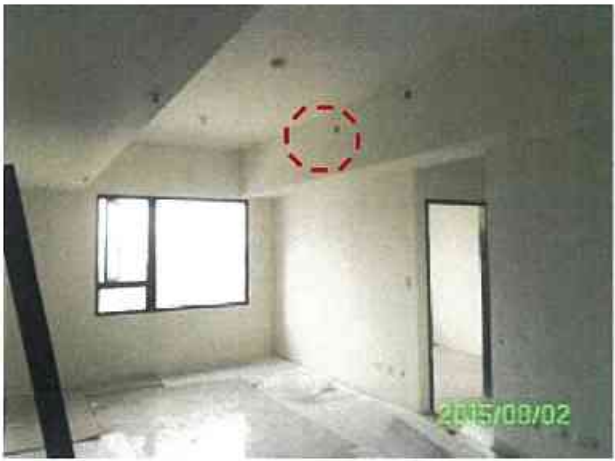
| 編號<br>59 | 說明<br>A6區R棟6樓R06-臥室現況，目視無損壞。 | 編號<br>60 | 說明<br>A6區R棟6樓R07-客廳現況，目視無損壞。(鑽心處尚未補平) |

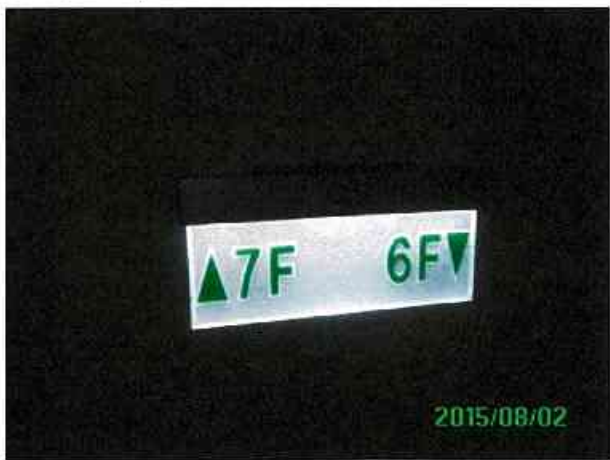
| 編號<br>75 | 說明<br>A6區R棟6樓-公共空間，樓梯梁鑲心處尚未補平。 | 編號<br>76 | 說明<br>A6區R棟6樓-樓梯間牆開關箱縫隙未處理完成。 |

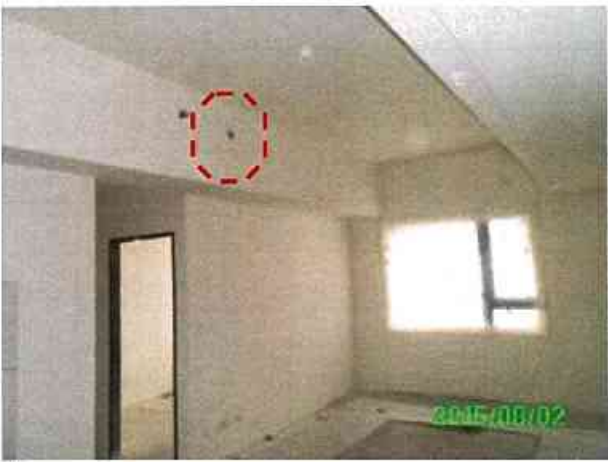
| 編號<br>1 | 說明<br>A6區R棟5樓R01-客廳現況，目視無損壞。(鑽心處尚未補平) | 編號<br>2 | 說明<br>A6區R棟5樓R01-陽台平頂現況，目視無損壞。 |

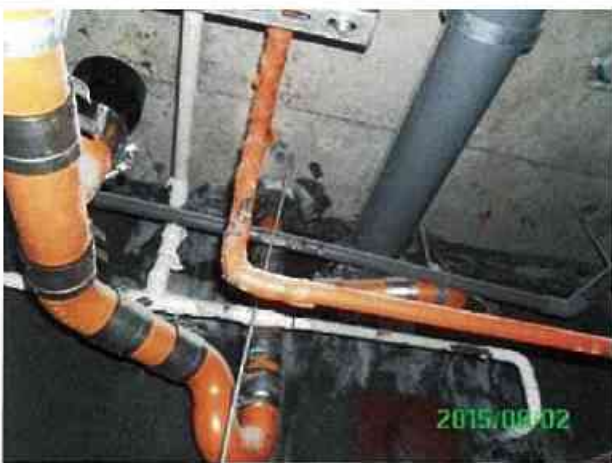
| 編號<br>21 | 說明<br>A6區R棟5樓R02-臥室現況，目視無損壞。 | 編號<br>22 | 說明<br>A6區R棟5樓R02-浴廁現況，目視無損壞。 |

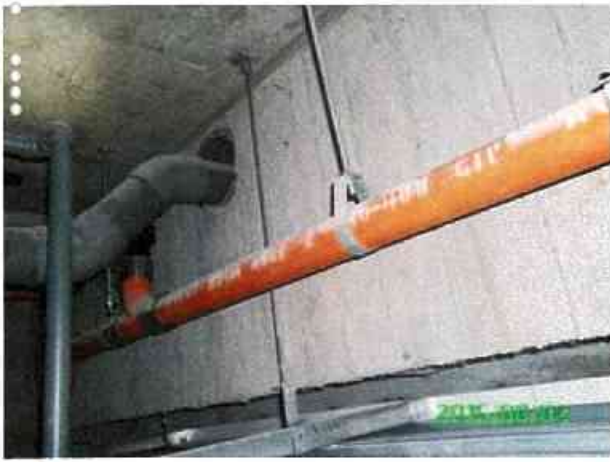
| 編號<br>29 | 說明<br>A6區R棟5樓R03-走道平頂現況，目視無損壞。 | 編號<br>30 | 說明<br>A6區R棟5樓R03-臥室現況，目視無損壞。 |

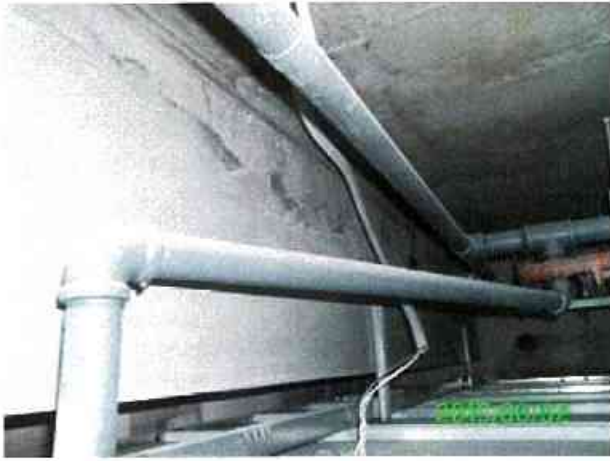
| 編號<br>31 | 說明<br>A6 區 R 棟 5 樓 R03-走道浴廁平頂現況，目視無損壞。 | 編號<br>32 | 說明<br>A6 區 R 棟 5 樓 R03-走道浴廁現況，目視無損壞。 |

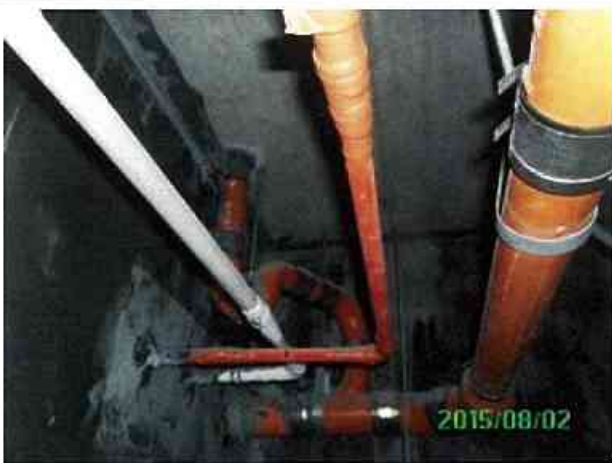
| 編號<br>33 | 說明<br>A6 區 R 棟 5 樓 R03-主臥浴廁平頂現況，目視無損壞。 | 編號<br>34 | 說明<br>A6 區 R 棟 5 樓 R03-主臥浴廁現況，目視無損壞。 |

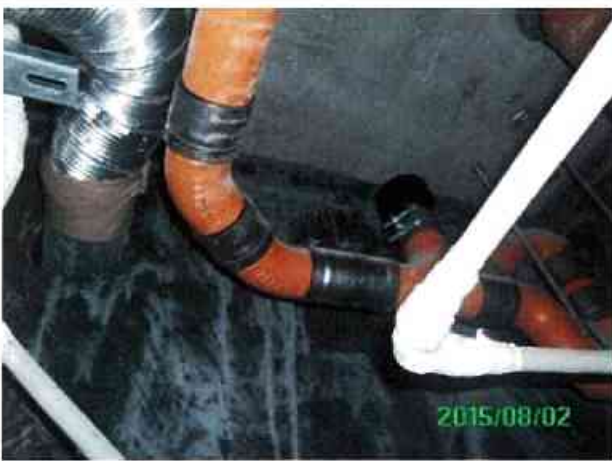
| 編號<br>35 | 說明<br>A6 區 R 棟 5 樓 R03-主臥室現況，目視無損壞。 | 編號<br>36 | 說明<br>A6 區 R 棟 5 樓 R03-臥室現況，目視無損壞。 |
