## 板橋區浮洲合宜住宅結構安全鑑定案

### A6 西區鑑定報告書

# 「板橋區浮洲合宜住宅結構安全鑑定案」 A6 區鑑定報告書

## 附件三十一：A6 西區 R 棟裂損現況調查報告

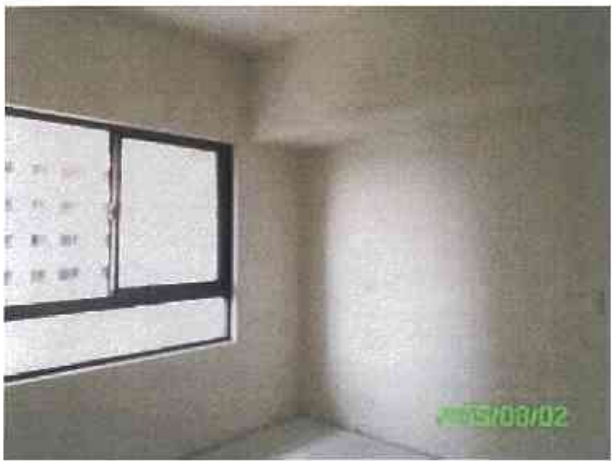
| 編號<br>37 | 說明<br>A6區R棟5樓R05-客廳現況，目視無損壞。(鑽心處尚未補平) | 編號<br>38 | 說明<br>A6區R棟5樓R05-陽台平頂現況，目視無損壞。 |

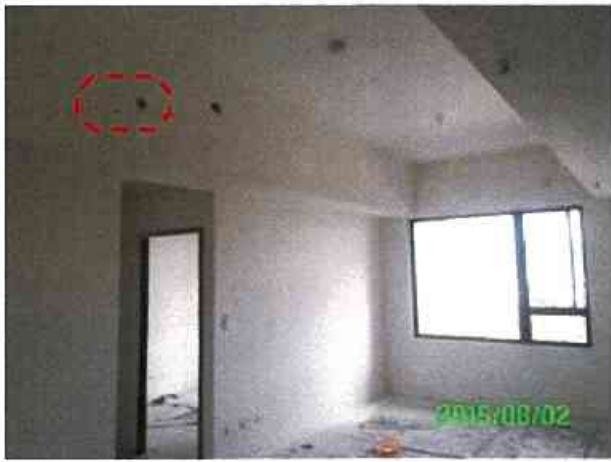
| 編號<br>39 | 說明<br>A6區R棟5樓R05-陽台現況，目視無損壞。 | 編號<br>40 | 說明<br>A6區R棟5樓R05-廚房平頂現況，目視無損壞。 |

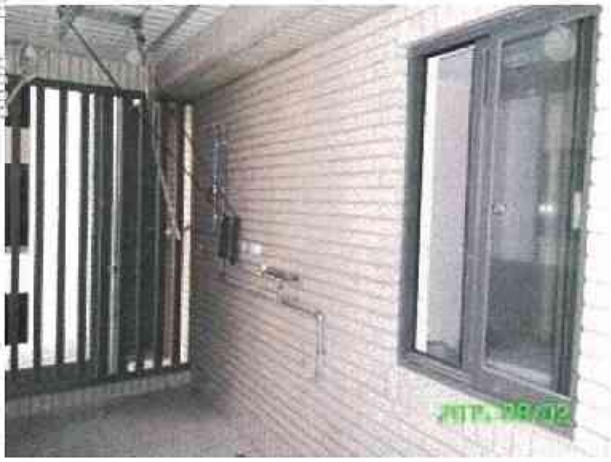
| 編號<br>41 | 說明<br>A6區R棟5樓R05-廚房現況，目視無損壞。 | 編號<br>42 | 說明<br>A6區R棟5樓R05-走道平頂現況，目視無損壞。 |

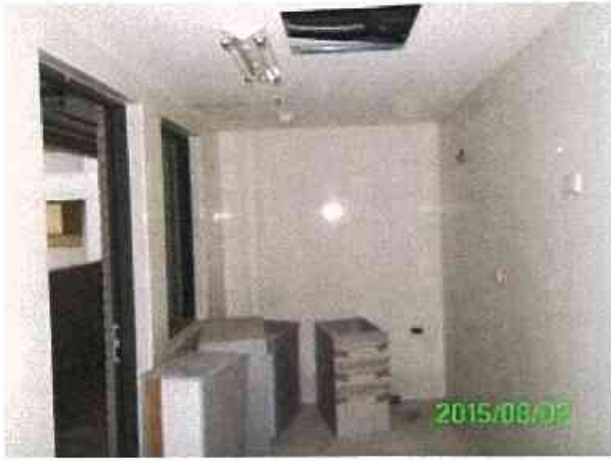
| 編號<br>43 | 說明<br>A6區R棟5樓R05-臥室現況，目視無損壞。 | 編號<br>44 | 說明<br>A6區R棟5樓R05-走道浴廁平頂現況，目視無損壞。 |

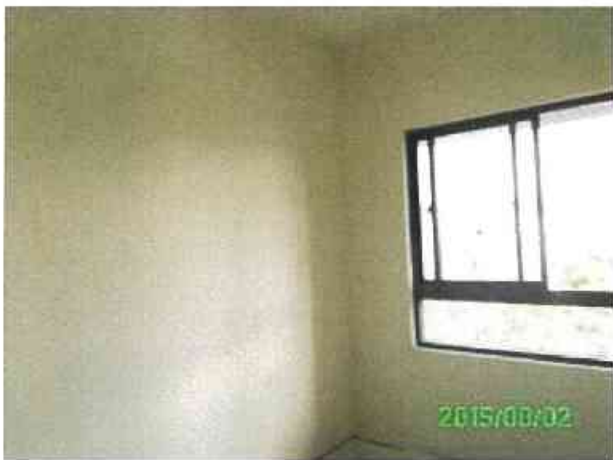
| 編號<br>45 | 說明<br>A6區R棟5樓R05-走道浴廁現況，目視無損壞。 | 編號<br>46 | 說明<br>A6區R棟5樓R05-主臥浴廁平頂現況，目視無損壞。 |

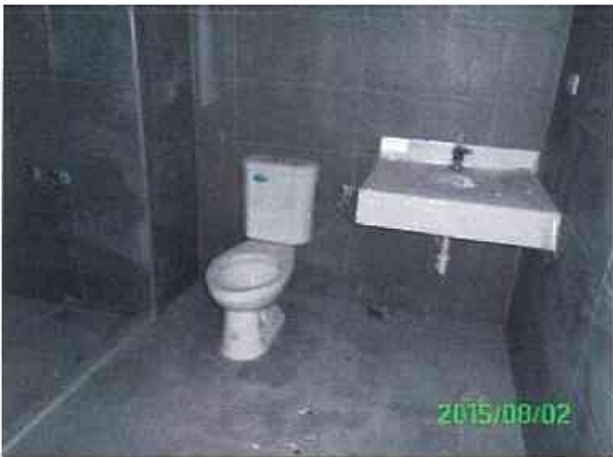
| 編號<br>47 | 說明<br>A6區R棟5樓R05-主臥浴廁現況，目視無損壞。 | 編號<br>48 | 說明<br>A6區R棟5樓R05-主臥室現況，目視無損壞。 |

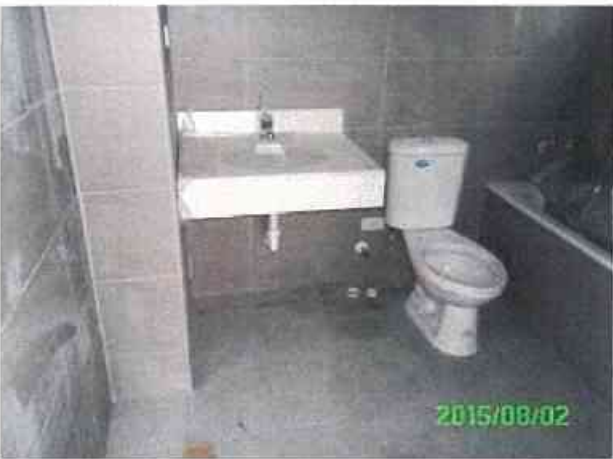
| 編號<br>49 | 說明<br>A6區R棟5樓R05-臥室現況，目視無損壞。 | 編號<br>50 | 說明<br>A6區R棟5樓R06-客廳現況，目視無損壞。 |

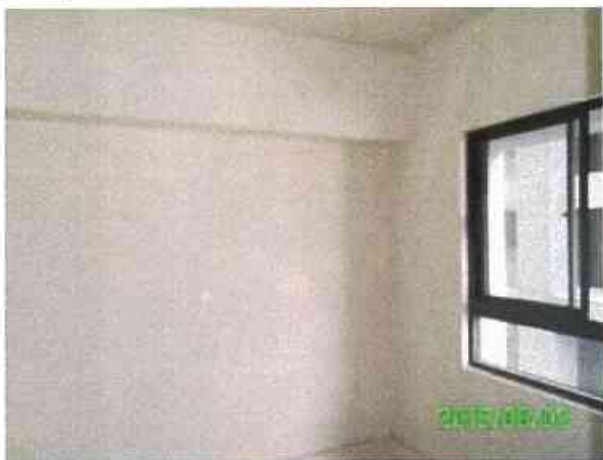
| 編號<br>51 | 說明<br>A6區R棟5樓R06-陽台平頂現況，目視無損壞。 | 編號<br>52 | 說明<br>A6區R棟5樓R06-陽台現況，目視無損壞。 |

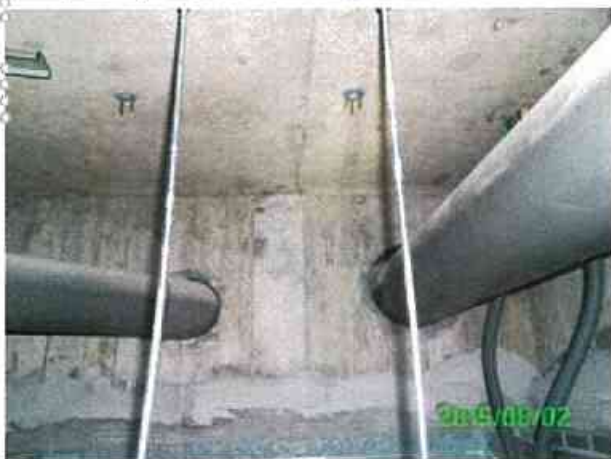
| 編號<br>53 | 說明<br>A6區R棟5樓R06-廚房平頂現況，目視無損壞。 | 編號<br>54 | 說明<br>A6區R棟5樓R06-浴廁平頂現況，目視無損壞。 |

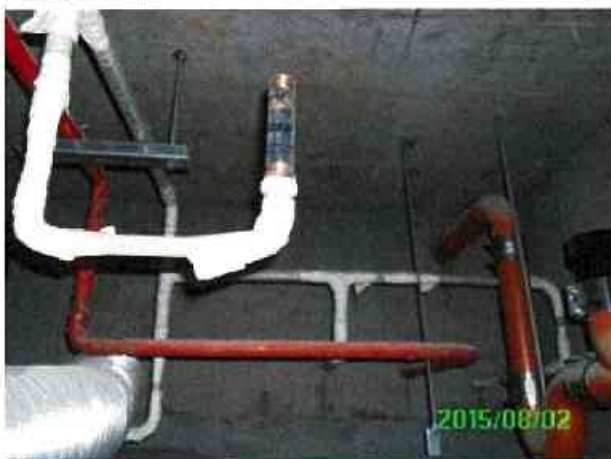
| 編號<br>55 | 說明<br>A6區R棟5樓R06-浴廁現況，目視無損壞。 | 編號<br>56 | 說明<br>A6區R棟5樓R06-臥室現況，目視無損壞。 |

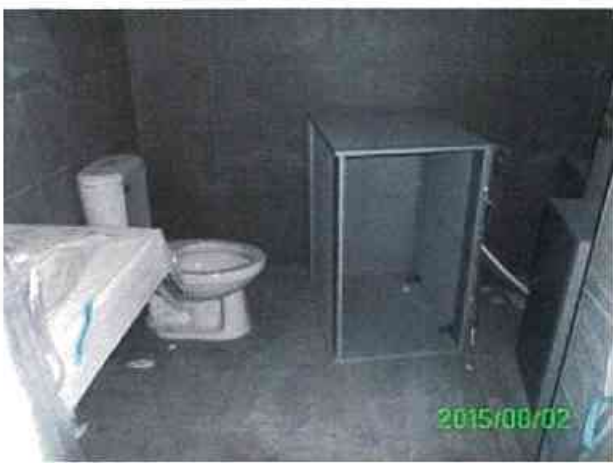
| 編號<br>57 | 說明<br>A6區R棟5樓R06-臥室現況，目視無損壞。 | 編號<br>58 | 說明<br>A6區R棟5樓R07-客廳現況，目視無損壞。 |

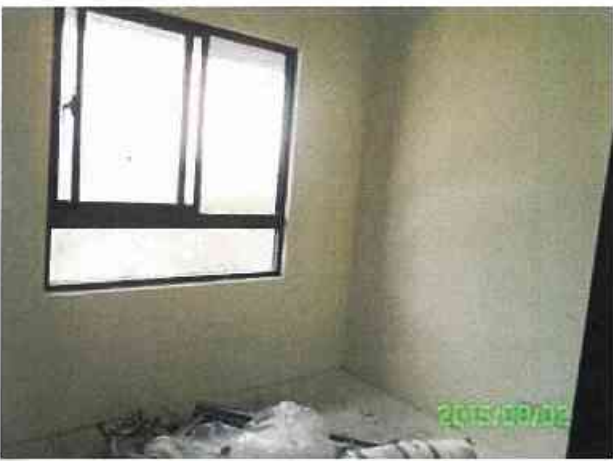
| 編號<br>59 | 說明<br>A6區R棟5樓R07-陽台平頂現況，目視無損壞。 | 編號<br>60 | 說明<br>A6區R棟5樓R07-陽台現況，目視無損壞。 |

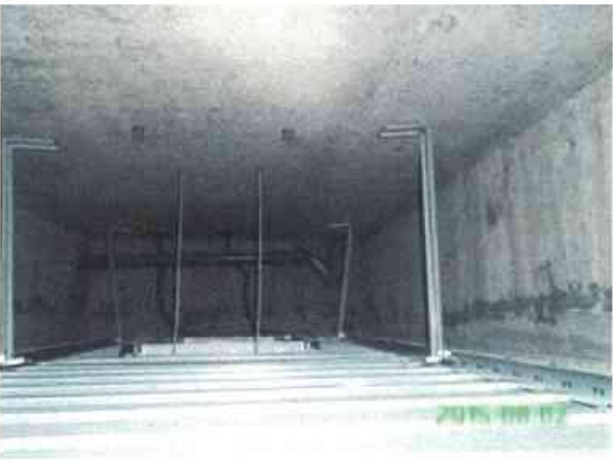
| 編號<br>61 | 說明<br>A6區R棟5樓R07-廚房平頂現況，目視無損壞。 | 編號<br>62 | 說明<br>A6區R棟5樓R07-廚房現況，目視無損壞。 |

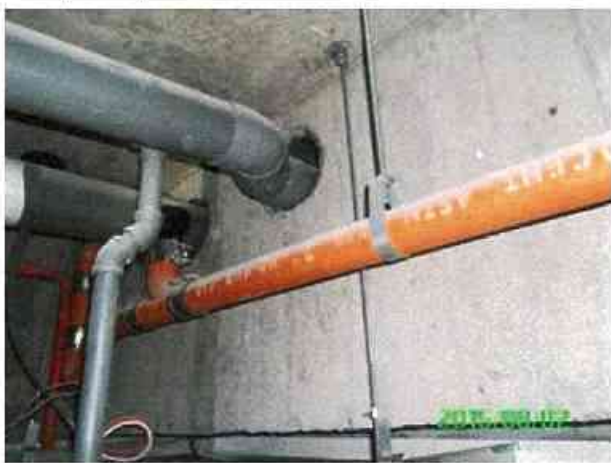
| 編號<br>63 | 說明<br>A6區R棟5樓R07-走道平頂現況，目視無損壞。 | 編號<br>64 | 說明<br>A6區R棟5樓R07-走道浴廁平頂現況，目視無損壞。 |

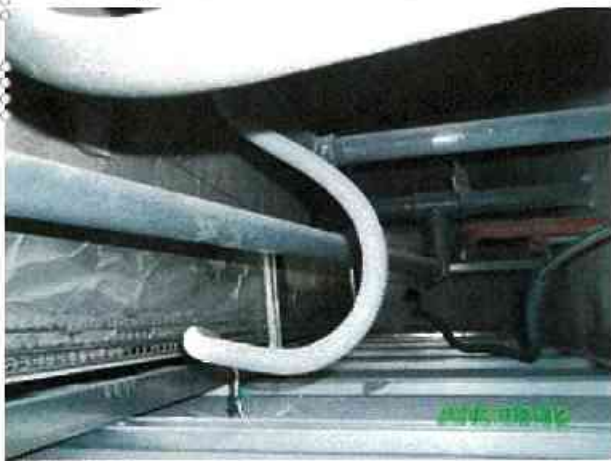
| 編號<br>65 | 說明<br>A6區R棟5樓R07-走道浴廁現況，目視無損壞。 | 編號<br>66 | 說明<br>A6區R棟5樓R07-主臥浴廁平頂現況，目視無損壞。 |

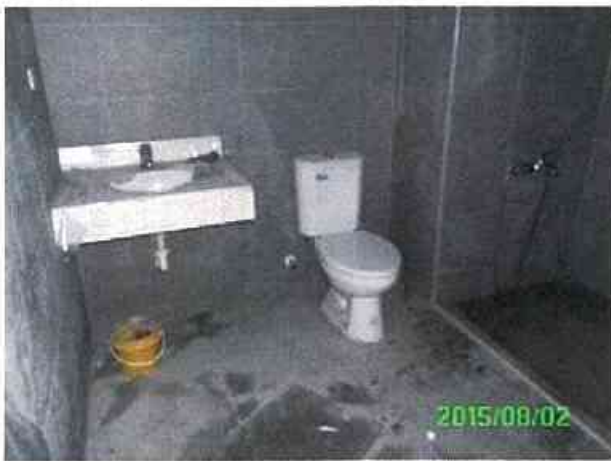
| 編號<br>67 | 說明<br>A6區R棟5樓R07-主臥浴廁現況，目視無損壞。 | 編號<br>68 | 說明<br>A6區R棟5樓R07-主臥室現況，目視無損壞。 |

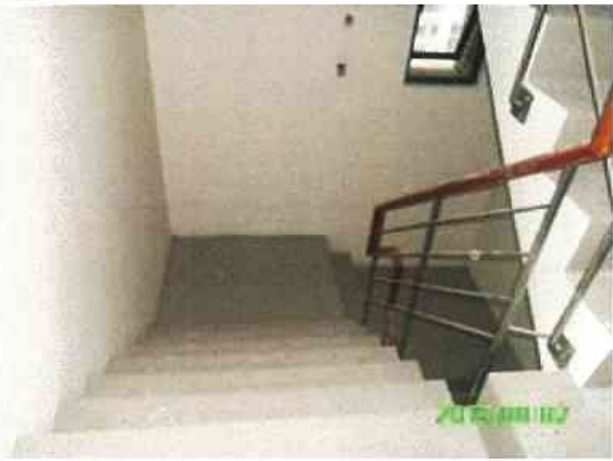
| 編號<br>73 | 說明<br>A6區R棟5樓-公共空間，樓梯梁鑽心處尚未補平。 | 編號<br>74 | 說明<br>A6區R棟5樓-樓梯間現況，目視無損壞。 |

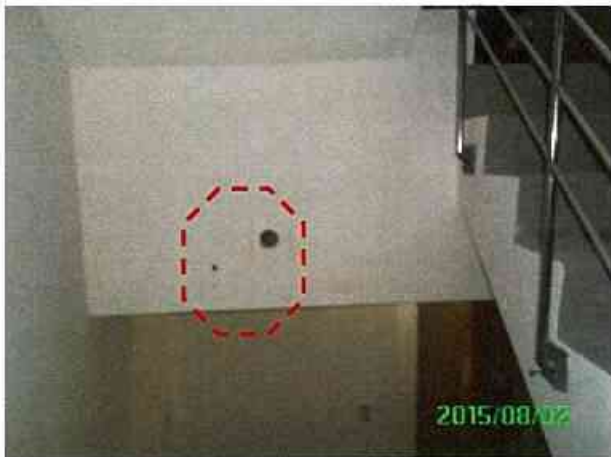
| 編號<br>75 | 說明<br>A6區R棟5樓-排煙室牆相接處尚未修補粉刷 | 編號<br>76 | 說明<br>A6區R棟5樓-公共空間，梯廳現況，目視無損壞。 |

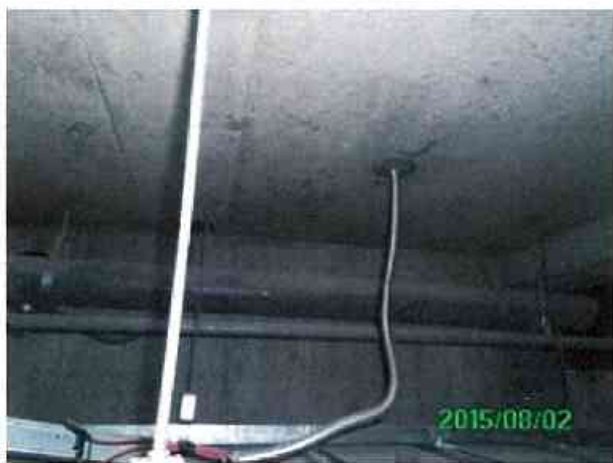
| 編號<br>81 | 說明<br>A6區R棟5樓-公共空間，電梯間平頂現況，目視無損壞。 | 編號<br>82 | 說明<br>A6區R棟5樓-公共空間，電梯間頂版，表層打石未補，鋼筋外露。 |

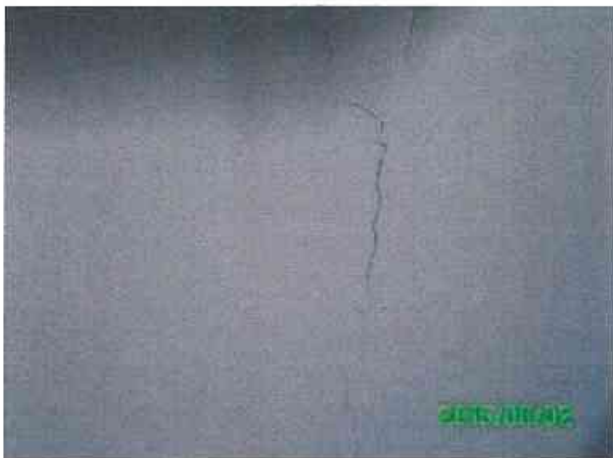
| 標的物位址 | | 浮洲合宜住宅A6區R棟4F | | | | | | | | | | |
|---|---|---|---|---|---|---|---|---|---|---|---|---|
| 13 | <input type="checkbox"/> | <input type="checkbox"/> | <input type="checkbox"/> | <input checked="" type="checkbox"/> | <input type="checkbox"/> | <input type="checkbox"/> | | 1 | 2 | 0.15 | 1 | RC1-臥室牆裂縫 |

| 編號<br>13 | 說明<br>A6區R棟4樓R01-臥室牆壁現況，裂縫寬0.15mm長2m。 | 編號<br>14 | 說明<br>A6區R棟4樓R01-臥室現況，目視無損壞。 |

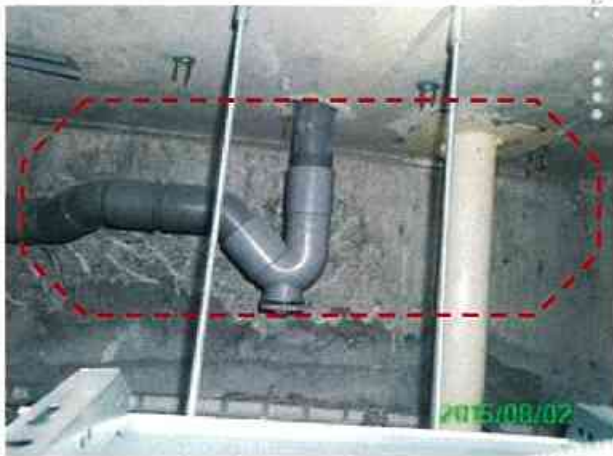
| 編號<br>15 | 說明<br>A6區R棟4樓R02-客廳現況，目視無損壞。 | 編號<br>16 | 說明<br>A6區R棟4樓R02-陽台倒垂牆打石叢修復，木板未清理。 |

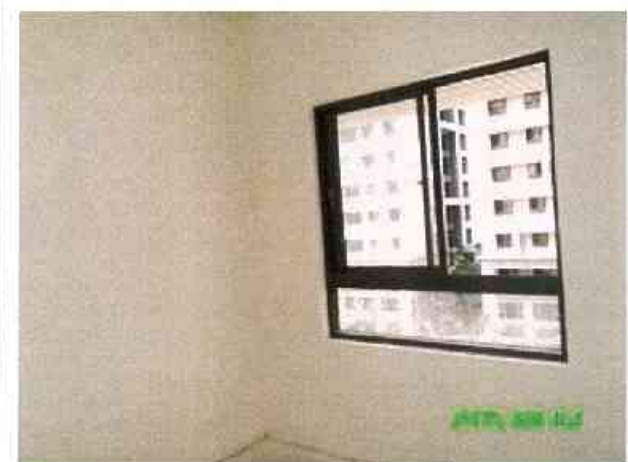
| 編號<br>25 | 說明<br>A6區R棟4樓R03-陽台平頂現況，目視無損壞。 | 編號<br>26 | 說明<br>A6區R棟4樓R03-陽台現況，目視無損壞。 |

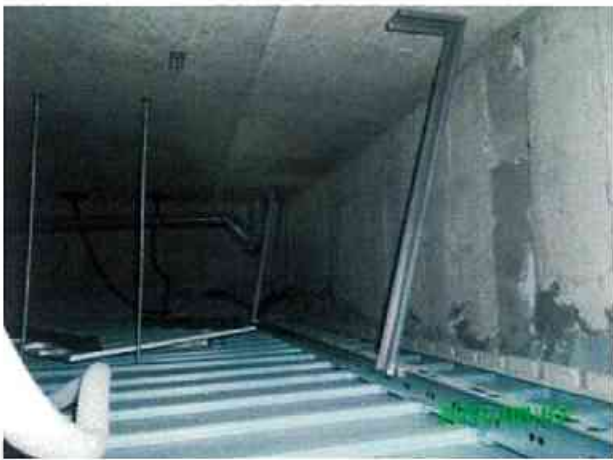
| 編號<br>27 | 說明<br>A6區R棟4樓R03-廚房平頂現況，目視無損壞。 | 編號<br>28 | 說明<br>A6區R棟4樓R03-廚房現況，目視無損壞。 |

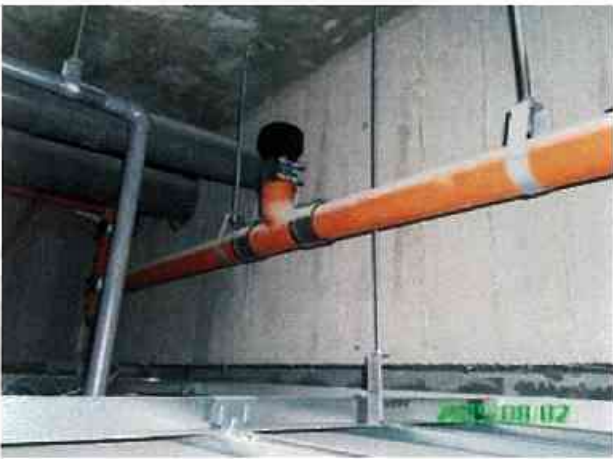
| 編號<br>29 | 說明<br>A6區R棟4樓R03-走道平頂現況，目視無損壞。 | 編號<br>30 | 說明<br>A6區R棟4樓R03-臥室現況，目視無損壞。 |

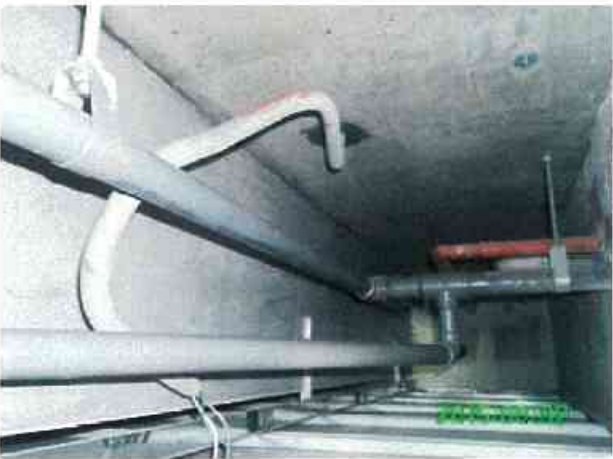
| 編號<br>31 | 說明<br>A6區R棟4樓R03-走道浴廁平頂現況，目視無損壞。 | 編號<br>32 | 說明<br>A6區R棟4樓R03-走道浴廁現況，目視無損壞。 |

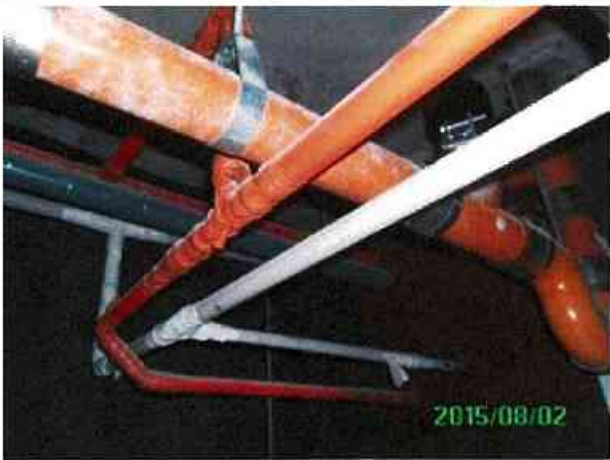
| 編號<br>33 | 說明<br>A6區R棟4樓R03-主臥浴廁平頂現況，目視無損壞。 | 編號<br>34 | 說明<br>A6區R棟4樓R03-主臥浴廁現況，目視無損壞。 |

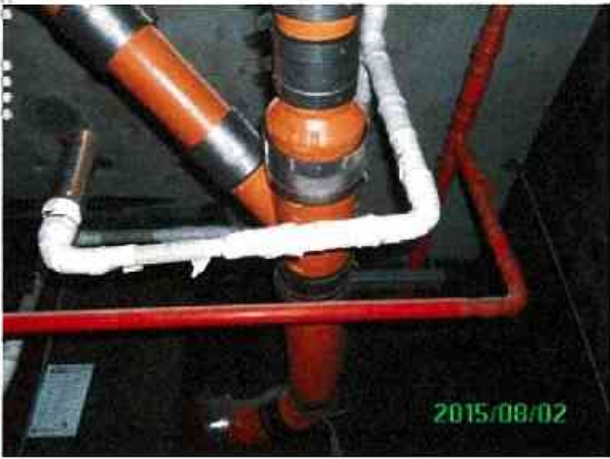
| 編號<br>35 | 說明<br>A6區R棟4樓R03-主臥室現況，目視無損壞。 | 編號<br>36 | 說明<br>A6區R棟4樓R03-臥室現況，目視無損壞。 |

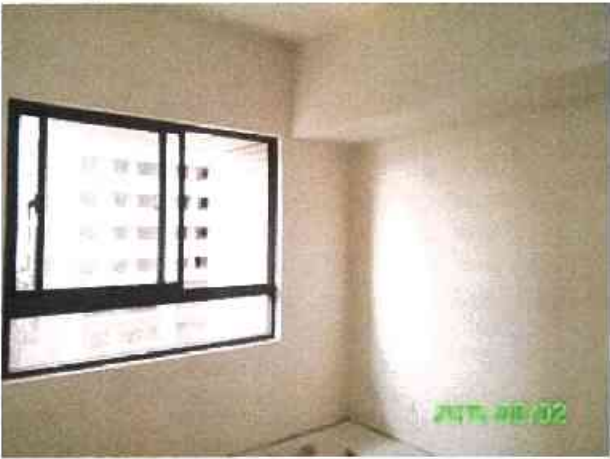
| 編號<br>37 | 說明<br>A6區R棟4樓R05-客廳現況，目視無損壞。(鑽心處尚未補平) | 編號<br>38 | 說明<br>A6區R棟4樓R05-陽台平頂現況，目視無損壞。 |

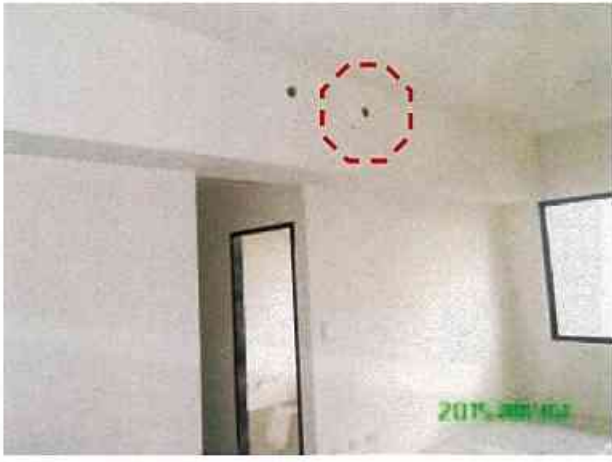
| 編號<br>39 | 說明<br>A6區R棟4樓R05-陽台現況，目視無損壞。 | 編號<br>40 | 說明<br>A6區R棟4樓R05-廚房平頂現況，目視無損壞。 |

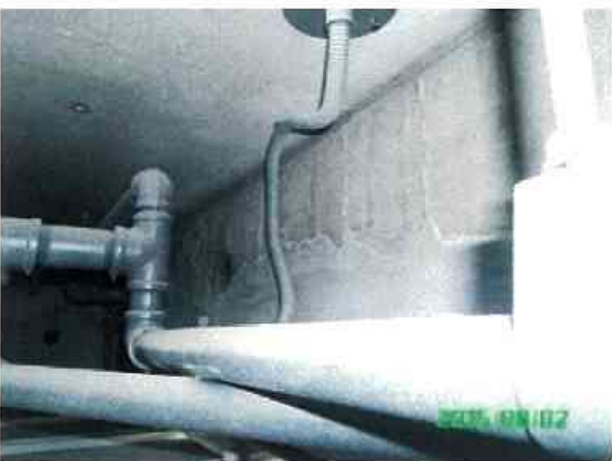
| 編號<br>43 | 說明<br>A6區R棟4樓R05-走道浴廁現況，目視無損壞。 | 編號<br>44 | 說明<br>A6區R棟4樓R05-主臥浴廁平頂現況，目視無損壞。 |

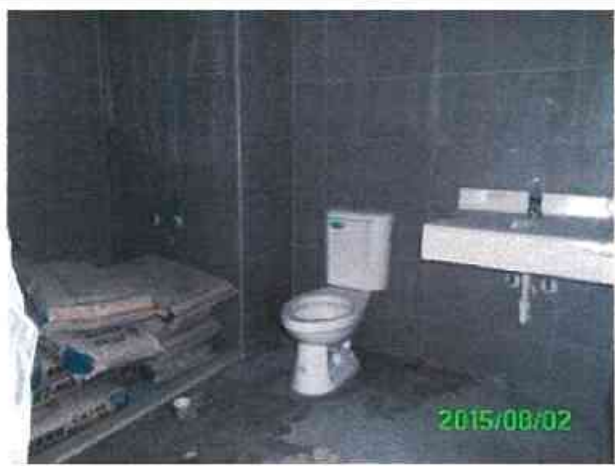
| 編號<br>45 | 說明<br>A6區R棟4樓R05-主臥浴廁現況，目視無損壞。 | 編號<br>46 | 說明<br>A6區R棟4樓R05-主臥室現況，目視無損壞。 |

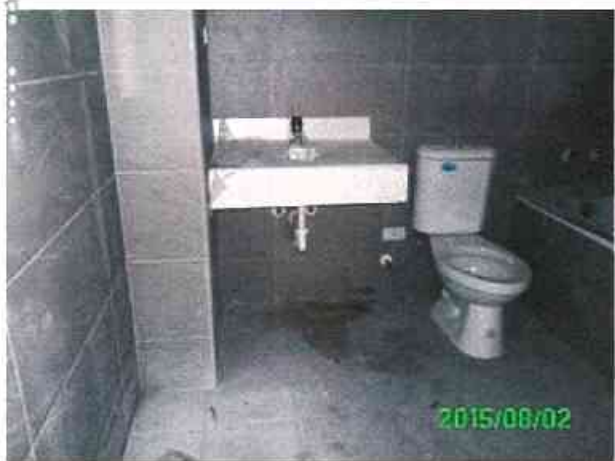
| 編號<br>47 | 說明<br>A6區R棟4樓R05-臥室現況，目視無損壞。 | 編號<br>48 | 說明<br>A6區R棟4樓R05-臥室現況，目視無損壞。 |

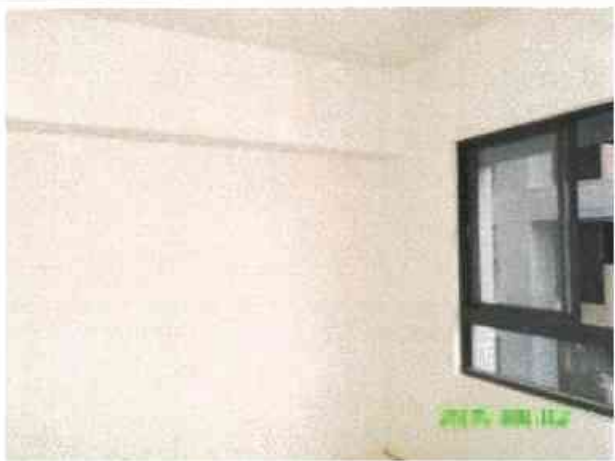
| 編號<br>49 | 說明<br>A6區R棟4樓R06-陽台平頂現況，目視無損壞。 | 編號<br>50 | 說明<br>A6區R棟4樓R06-陽台現況，目視無損壞。 |

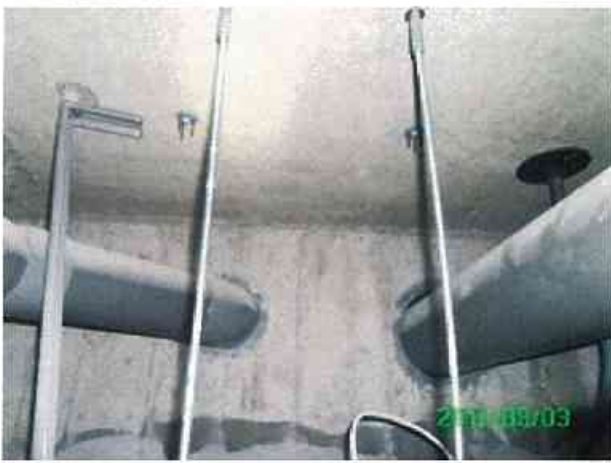
| 編號<br>51 | 說明<br>A6區R棟4樓R06-廚房平頂現況，目視無損壞。 | 編號<br>52 | 說明<br>A6區R棟4樓R06-廚房現況，目視無損壞。 |

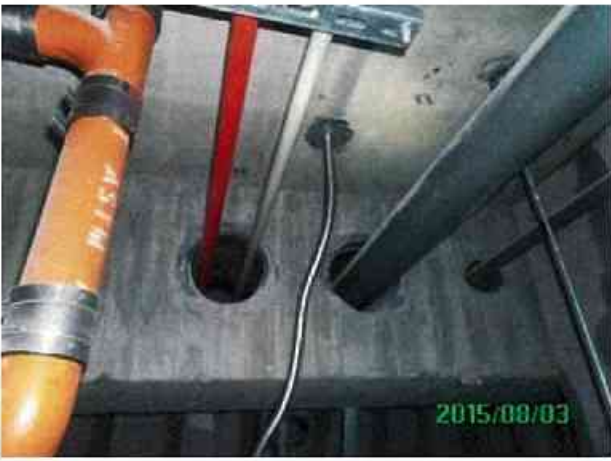
| 編號<br>53 | 說明<br>A6區R棟4樓R06-浴廁平頂現況，目視無損壞。 | 編號<br>54 | 說明<br>A6區R棟4樓R06-浴廁現況，目視無損壞。 |

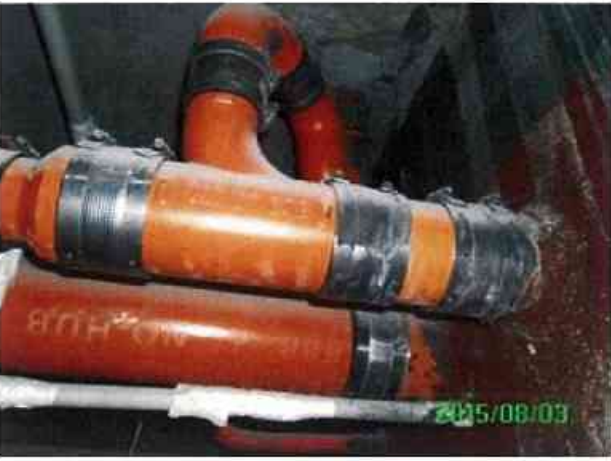
| 編號<br>55 | 說明<br>A6區R棟4樓R06-臥室現況，目視無損壞。 | 編號<br>56 | 說明<br>A6區R棟4樓R06-臥室現況，目視無損壞。 |

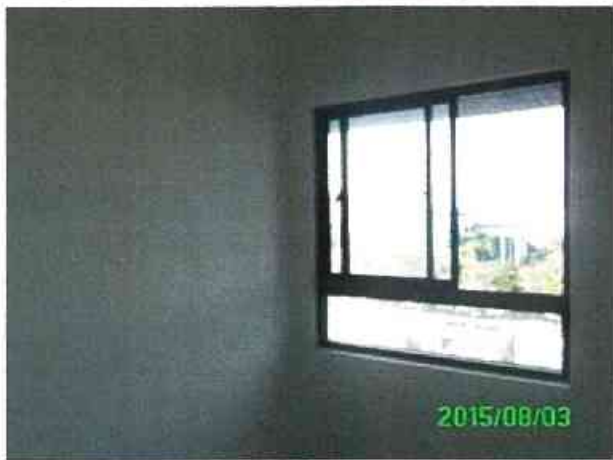
| 編號<br>57 | 說明<br>A6區R棟4樓R06-客廳現況，目視無損壞。 | 編號<br>58 | 說明<br>A6區R棟4樓R07-客廳現況，目視無損壞。 |

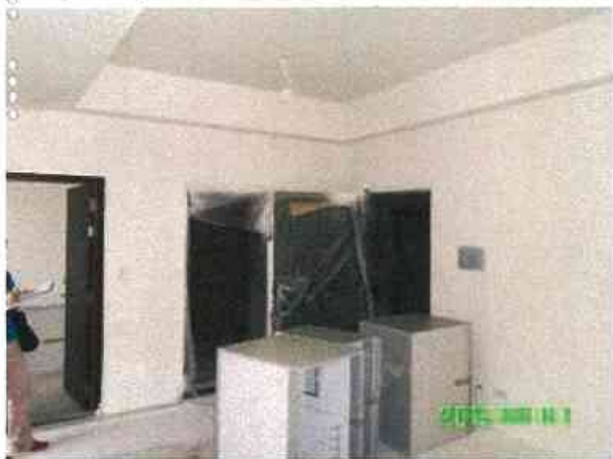
| 編號<br>59 | 說明<br>A6區R棟4樓R07-陽台平頂現況，目視無損壞。 | 編號<br>60 | 說明<br>A6區R棟4樓R07-陽台現況，目視無損壞。 |

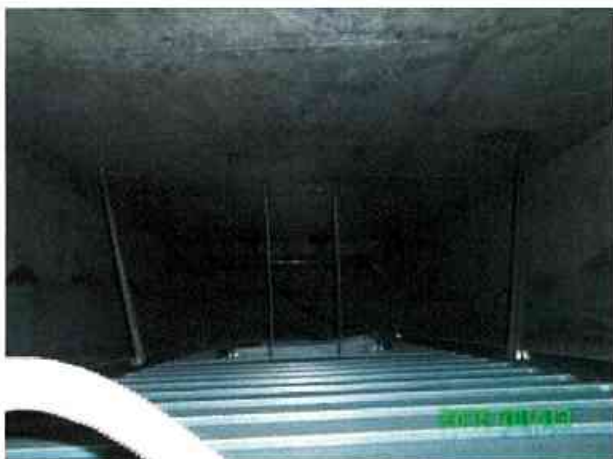
| 編號<br>61 | 說明<br>A6區R棟4樓R07-廚房平頂現況，目視無損壞。 | 編號<br>62 | 說明<br>A6區R棟4樓R07-廚房現況，目視無損壞。 |

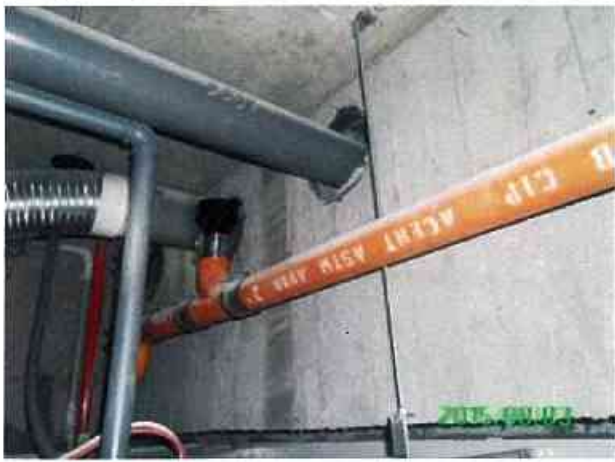
| 編號<br>63 | 說明<br>A6區R棟4樓R07-走道平頂現況，目視無損壞。 | 編號<br>64 | 說明<br>A6區R棟4樓R07-走道浴廁平頂現況，目視無損壞。 |

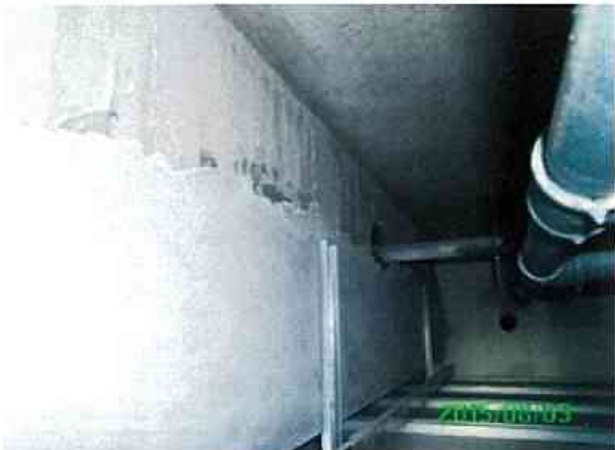
| 編號<br>65 | 說明<br>A6區R棟4樓R07-走道浴廁現況，目視無損壞。 | 編號<br>66 | 說明<br>A6區R棟4樓R07-主臥浴廁頂版有水漬。 |

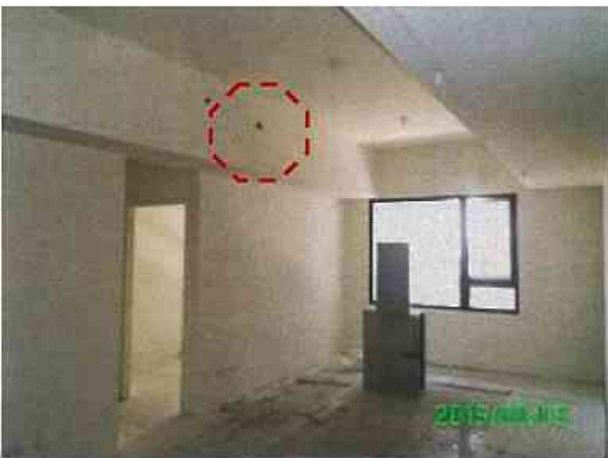
| 編號<br>1 | 說明<br>A6區R棟3樓R01-客廳現況，目視無損壞。(鑽心處尚未補平) | 編號<br>2 | 說明<br>A6區R棟3樓R01-陽台平頂現況，目視無損壞。 |

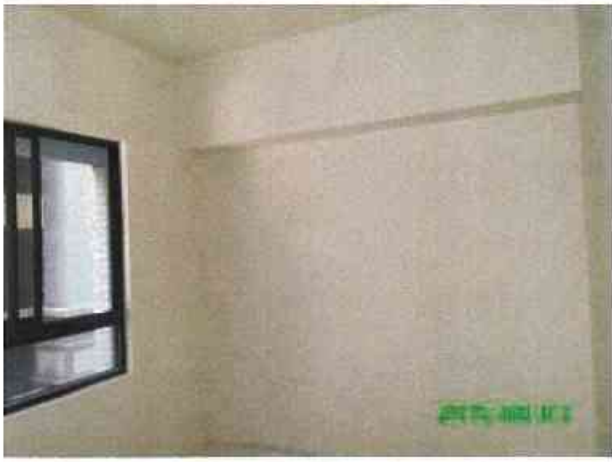
| 編號<br>39 | 說明<br>A6區R棟3樓R05-陽台平頂水痕。 | 編號<br>40 | 說明<br>A6區R棟3樓R05-陽台現況，目視無損壞。 |

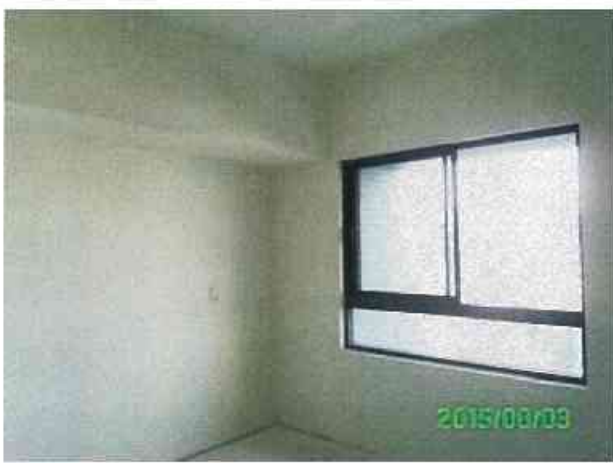
| 標的物位址 | | 浮洲合宜住宅A6區R棟3F | | | | | | | | | | | |
|---|---|---|---|---|---|---|---|---|---|---|---|---|--|
| 51 | <input type="checkbox"/> | <input type="checkbox"/> | <input type="checkbox"/> | <input checked="" type="checkbox"/> | <input type="checkbox"/> | <input type="checkbox"/> | | } | 1 | 0.15 | 1 | R05-臥室牆粉剝無微裂縫 | |

| 編號<br>51 | 說明<br>A6區R棟3樓R05-臥室牆粉刷細微裂縫，寬約0.15mm，長約1m。 | 編號<br>52 | 說明<br>A6區R棟3樓R05-臥室現況，目視無損壞。 |

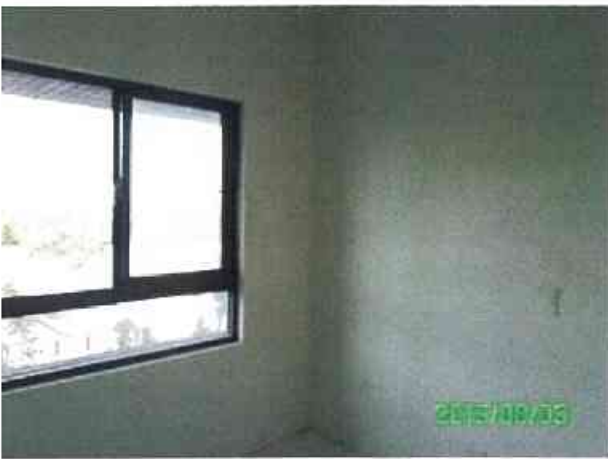
| 編號<br>65 | 說明<br>A6區R棟3樓R07-陽台平頂水痕。 | 編號<br>66 | 說明<br>A6區R棟3樓R07-陽台現況，目視無損壞。 |

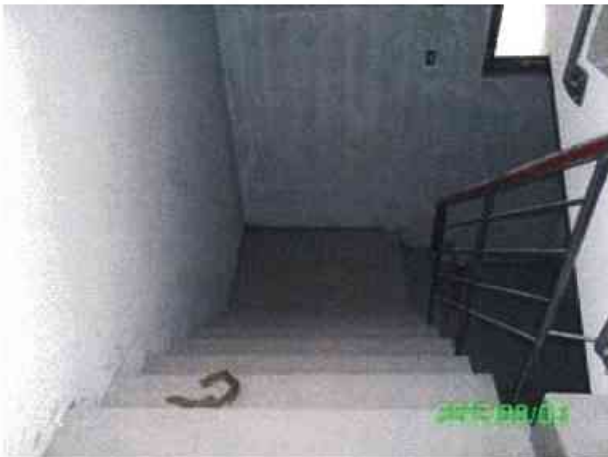
| 編號<br>81 | 說明<br>A6區R棟3樓-公共空間，排煙室牆版相接處尚未修補粉刷。 | 編號<br>82 | 說明<br>A6區R棟3樓-公共空間，梯廳現況，目視無損壞。 |

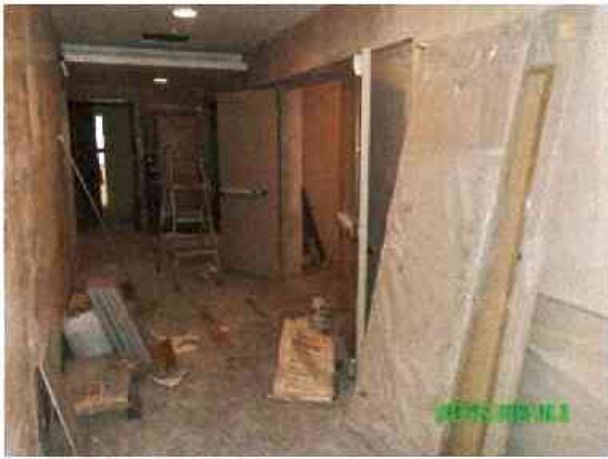
| 編號<br>85 | 說明<br>A6區R棟3樓-公共空間，梯廳平頂現況，目視無損壞。 | 編號<br>86 | 說明<br>A6區R棟3樓-公共空間，梯廳平頂現況，目視無損壞。 |

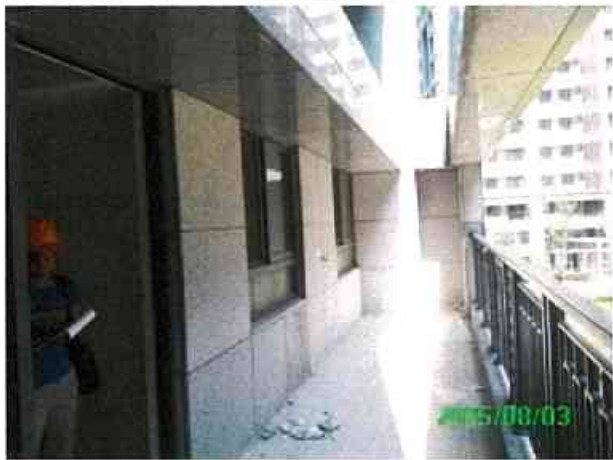
| 標的物位址 | | 浮洲合宜住宅A6區R棟2F | | | | | | | | | | |
|---|---|---|---|---|---|---|---|---|---|---|---|---|
| 16 | <input type="checkbox"/> | <input type="checkbox"/> | <input type="checkbox"/> | <input checked="" type="checkbox"/> | <input checked="" type="checkbox"/> | <input type="checkbox"/> | | | | | 5 | R02-陽台頂版<br>樹枝狀裂縫有 |

| 編號<br>15 | 說明<br>A6區R棟2樓R02-客廳現況，目視無損壞。 | 編號<br>16 | 說明<br>A6區R棟2樓R02-陽台頂版樹枝狀裂縫，有水痕。 |

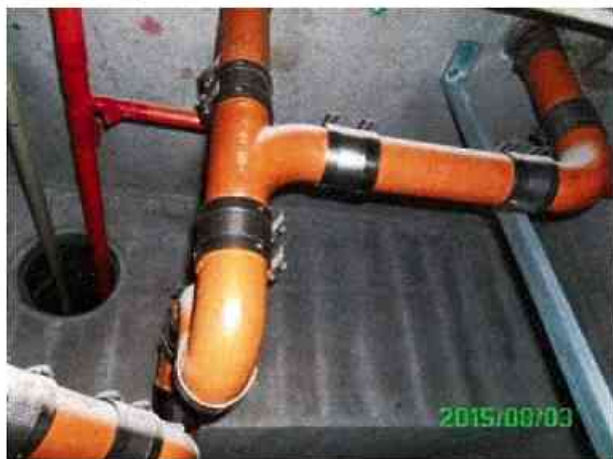
| 標的物位址 | | 浮洲合宜住宅A6區R棟2F | | | | | | | | | | |
|---|---|---|---|---|---|---|---|---|---|---|---|---|
| 20 | <input type="checkbox"/> | <input type="checkbox"/> | <input type="checkbox"/> | <input type="checkbox"/> | <input checked="" type="checkbox"/> | <input type="checkbox"/> | | | | | 5 | R02-浴廁頂版<br>樹枝狀裂縫有 |

| 編號<br>19 | 說明<br>A6區R棟2樓R02-廚房現況，目視無損壞。 | 編號<br>20 | 說明<br>A6區R棟2樓R02-浴廁頂版樹枝狀裂縫，有水痕。 |

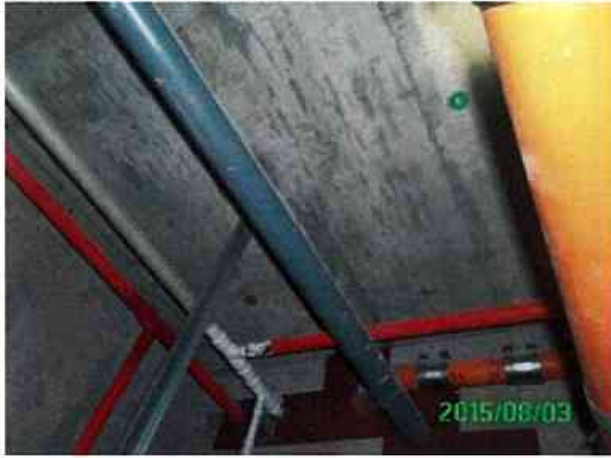
| 編號<br>33 | 說明<br>A6區R棟2樓R03-走道浴廁現況，目視無損壞。 | 編號<br>34 | 說明<br>A6區R棟2樓R03-主臥浴廁頂版，表層打石未補。 |

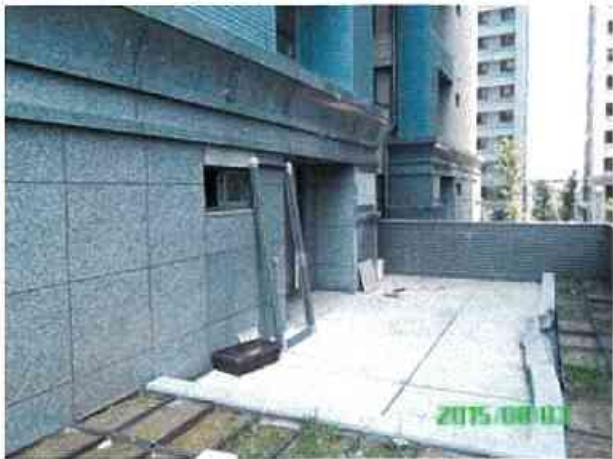
| 編號<br>55 | 說明<br>A6區R棟2樓R06-客廳現況，目視無損壞。 | 編號<br>56 | 說明<br>A6區R棟2樓R06-陽台頂版混凝土渣未處理有水痕，木板未清理。 |

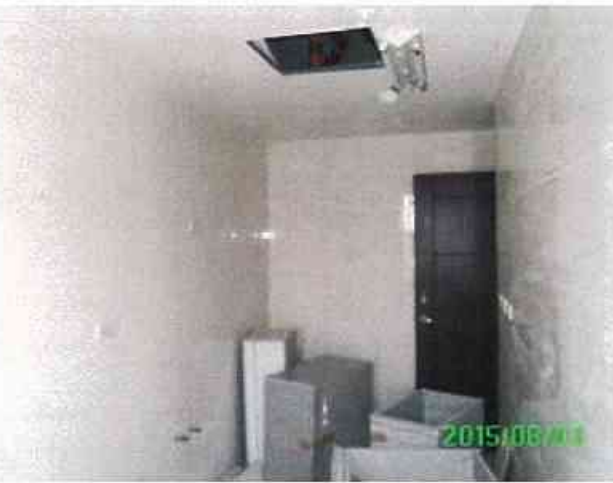
| 編號<br>61 | 說明<br>A6區R棟2樓R06-臥室現況，目視無損壞。 | 編號<br>62 | 說明<br>A6區R棟2樓R06-浴廁現況，目視無損壞。 |

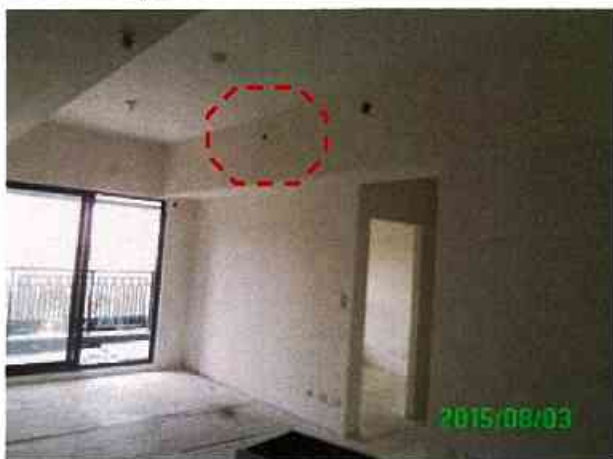
| 編號<br>67 | 說明<br>A6區R棟2樓R07-陽台現況，目視無損壞。 | 編號<br>68 | 說明<br>A6區R棟2樓R07-廚房平頂現況，目視無損壞。 |

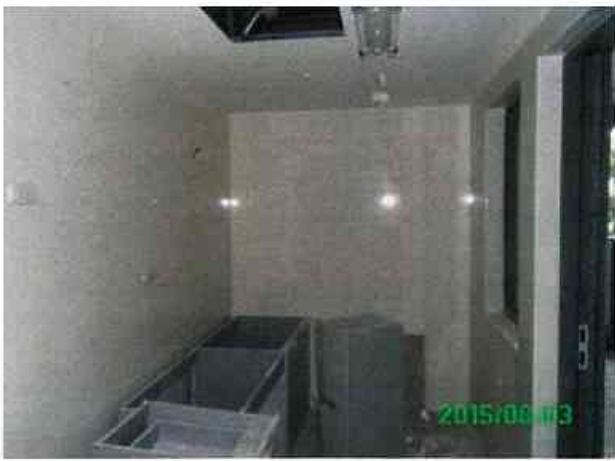
| 編號<br>71 | 說明<br>A6區R棟2樓R07-臥室現況，目視無損壞。 | 編號<br>72 | 說明<br>A6區R棟2樓R07-走道浴廁平頂現況，目視無損壞。 |

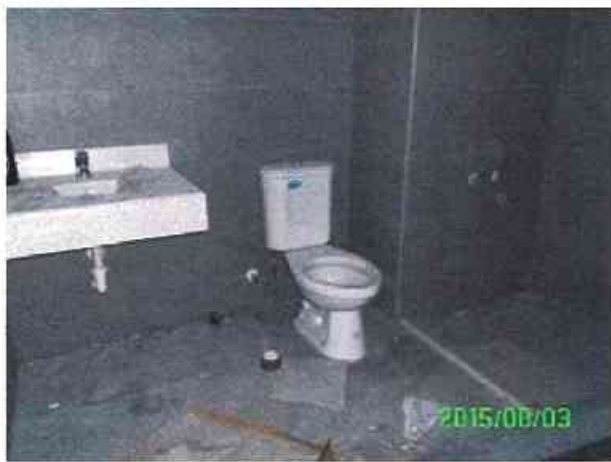
| 編號<br>75 | 說明<br>A6區R棟2樓R07-主臥浴廁現況，目視無損壞。 | 編號<br>76 | 說明<br>A6區R棟2樓R07-主臥室現況，目視無損壞。 |

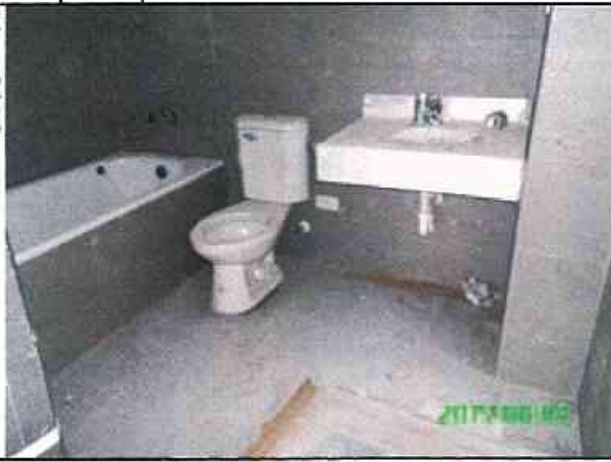
| 編號<br>77 | 說明<br>A6區R棟2樓R07-臥室現況，目視無損壞。 | 編號<br>78 | 說明<br>A6區R棟2樓R07-露臺現況，目視無損壞。 |

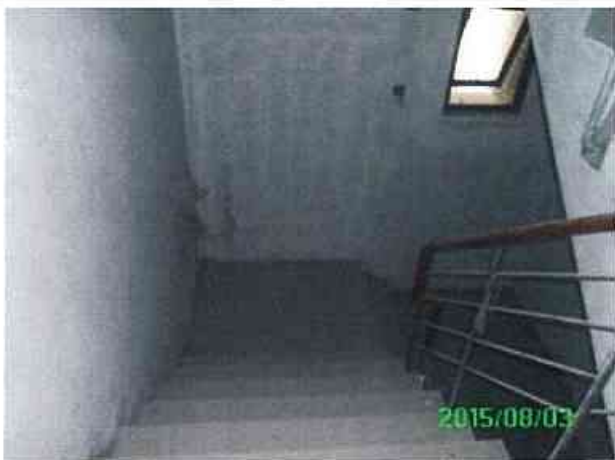
| 編號<br>81 | 說明<br>A6區R棟2樓-公共空間，電梯間版梁牆現況，目視無損壞。 | 編號<br>82 | 說明<br>A6區R棟2樓-公共空間，排煙室現況，目視無損壞。 |

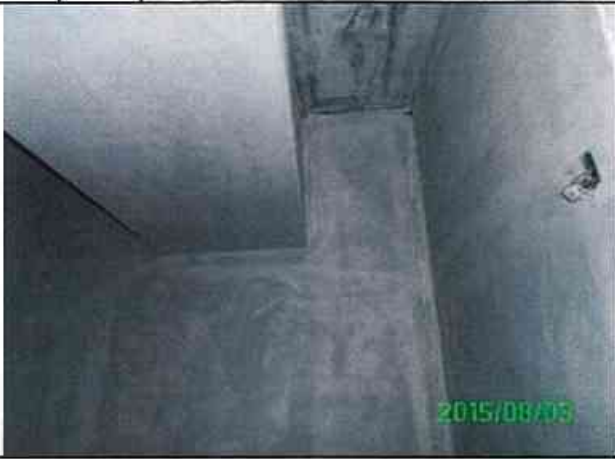
| 編號<br>83 | 說明<br>A6區R棟2樓-公共空間，梯廳現況，目視無損壞。 | 編號<br>84 | 說明<br>A6區R棟2樓-公共空間，電梯間現況，目視無損壞。 |

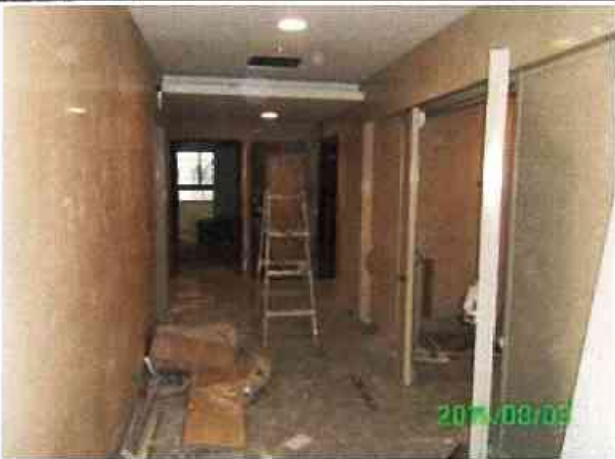
| 85 | A6區R棟2樓-公共空間，梯廳平頂現況，目視無損壞。 | 86 | A6區R棟2樓-公共空間，梯廳平頂現況，目視無損壞。 |

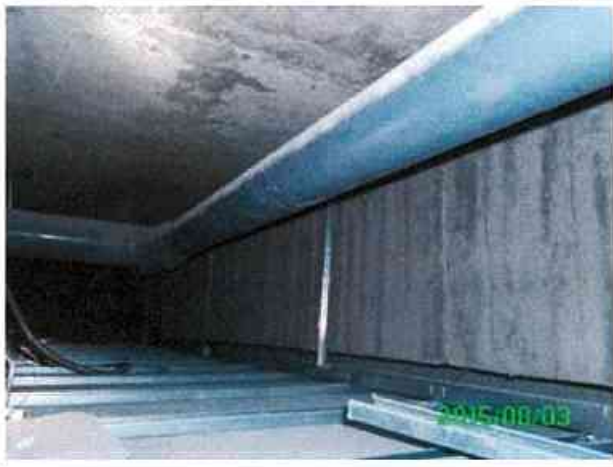
| 87 | A6區R棟2樓-公共空間，電梯間平頂現況，目視無損壞。 | 88 | A6區R棟2樓-公共空間，電梯間平頂現況，目視無損壞。 |

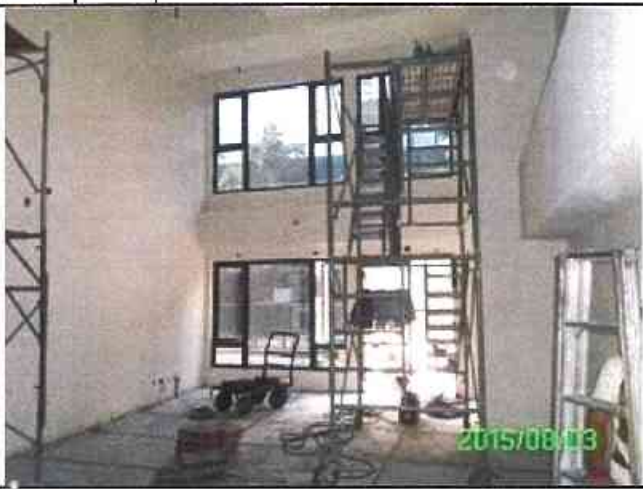
| 編號<br>3 | 說明<br>A6區R棟1樓O36-辦公室樓梯現況。 | 編號<br>4 | 說明<br>A6區R棟1樓O36-陽台平頂現況，目視無損壞。 |

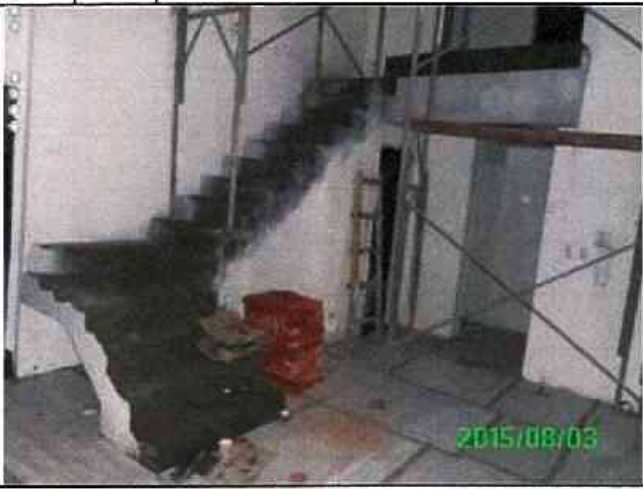
| 編號<br>5 | 說明<br>A6區R棟1樓O36-陽台現況，目視無損壞。 | 編號<br>6 | 說明<br>A6區R棟1樓O36-廚房現況。 |

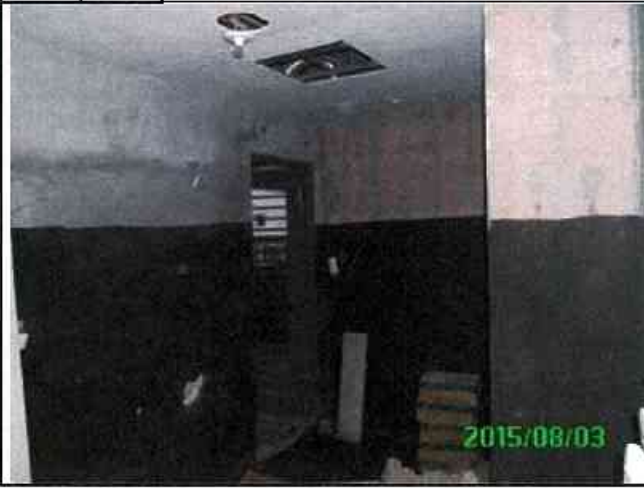
| 編號<br>7 | 說明<br>A6區R棟1樓O36-廁所平頂現況，目視無損壞。 | 編號<br>8 | 說明<br>A6區R棟1樓O36-辦公室現況，牆面修補未粉刷。 |

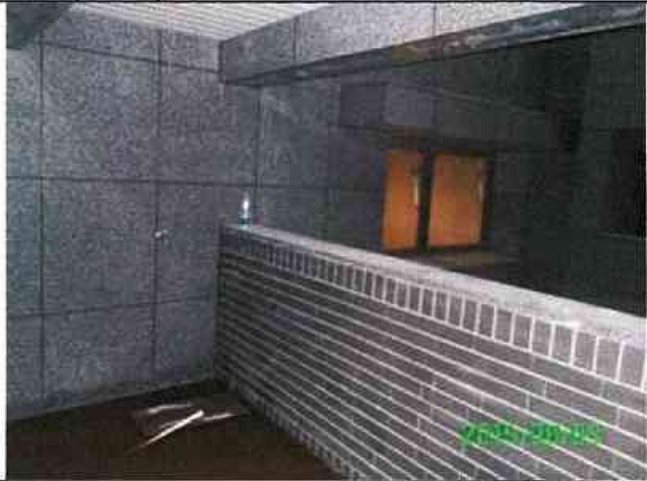
| 編號<br>17 | 說明<br>A6區R棟1樓O36-夾層走道平頂現況，目視無損壞。 | 編號<br>18 | 說明<br>A6區R棟1樓O37-辦公室現況，裝修中。 |

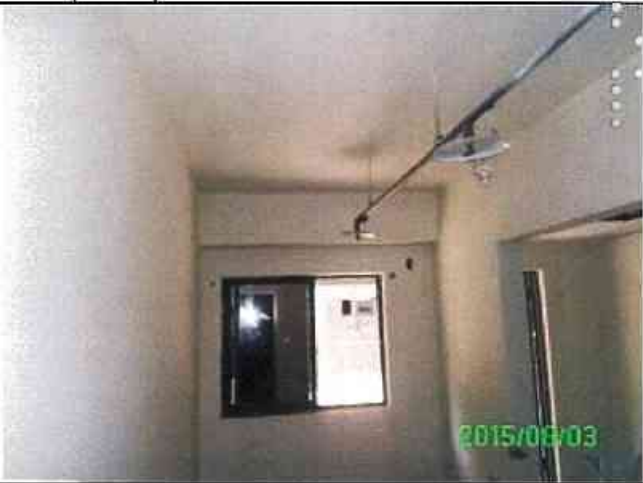
| 編號<br>23 | 說明<br>A6區R棟1樓O37-廁所現況，目視無損壞。 | 編號<br>24 | 說明<br>A6區R棟1樓O37-廁所平頂打石未修補。 |

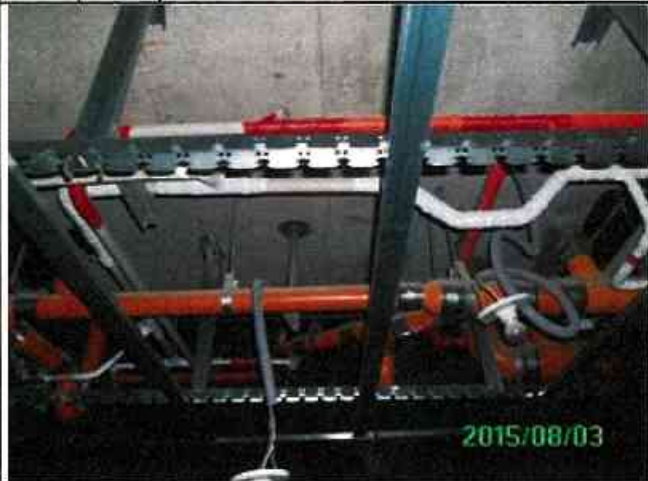
| 編號 | 說明 | A6 區 R 棟 1 樓 O38-辦公室廁所現況。 | 編號 | 說明 | A6 區 R 棟 1 樓 O38-辦公室現況，牆粉刷細微裂縫，寬約 0.2mm，長約 1.5 m。 |

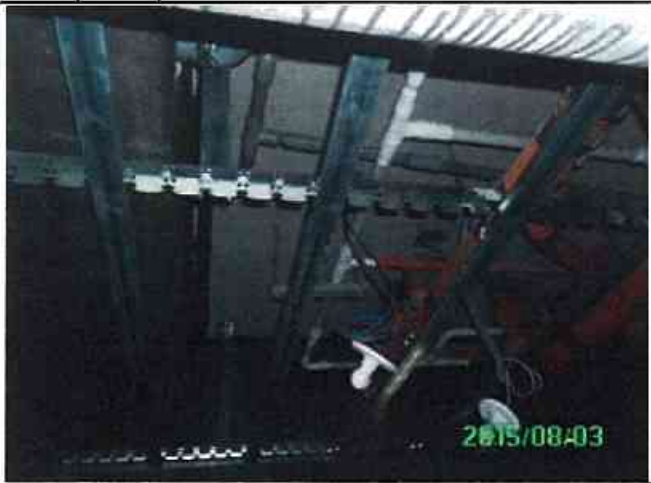
| 編號<br>45 | 說明<br>A6區R棟1樓O38-夾層辦公室現況，目視無損壞。 | 編號<br>46 | 說明<br>A6區R棟1樓O38-夾層辦公室現況，目視無損壞。 |

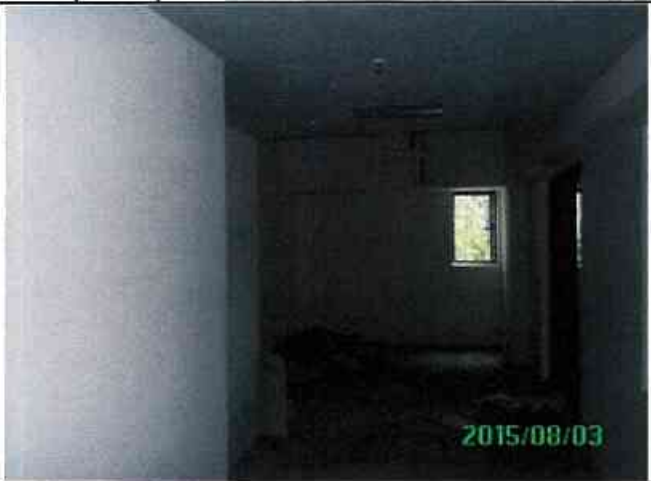
| 編號<br>47 | 說明<br>A6區R棟1樓O38-夾層陽台現況，目視無損壞。 | 編號<br>48 | 說明<br>A6區R棟1樓O38-夾層陽台平頂現況，目視無損壞。 |

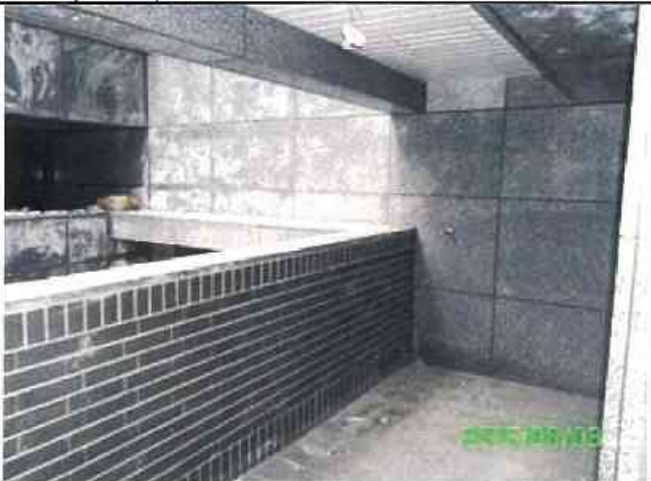
| 編號<br>49 | 說明<br>A6區R棟1樓O68-廚房平頂現況，目視無損壞。 | 編號<br>50 | 說明<br>A6區R棟1樓O68-陽台平頂現況，目視無損壞。 |

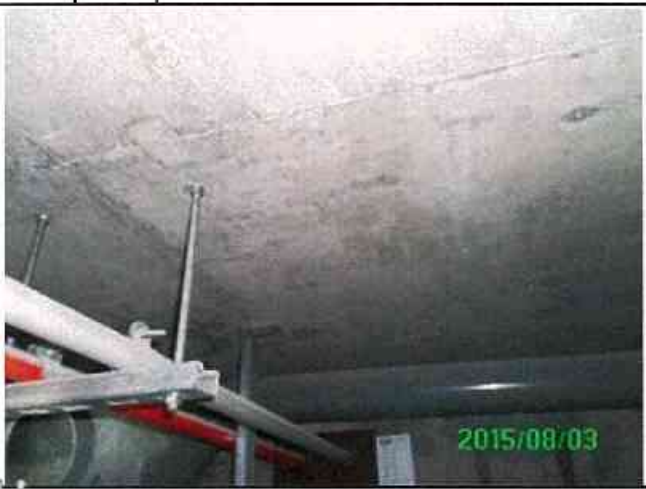
| 編號<br>51 | 說明<br>A6區R棟1樓O68-陽台現況，目視無損壞。 | 編號<br>52 | 說明<br>A6區R棟1樓O68-廁所平頂現況，目視無損壞。 |

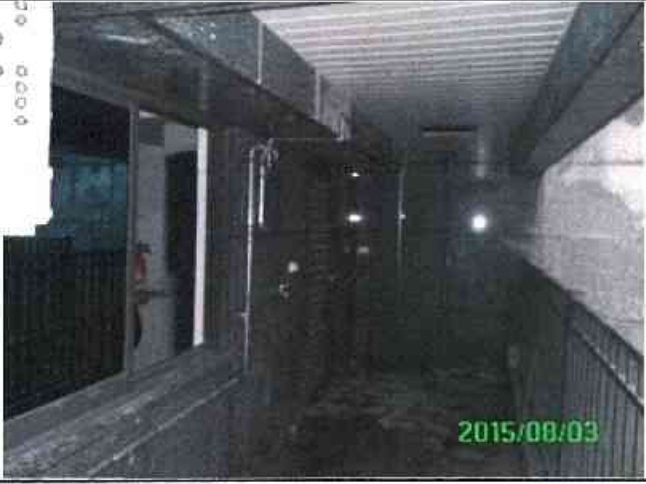
| 編號<br>53 | 說明<br>A6區R棟1樓O68-辦公室現況，目視無損壞。 | 編號<br>54 | 說明<br>A6區R棟1樓O68-辦公室現況，目視無損壞。 |

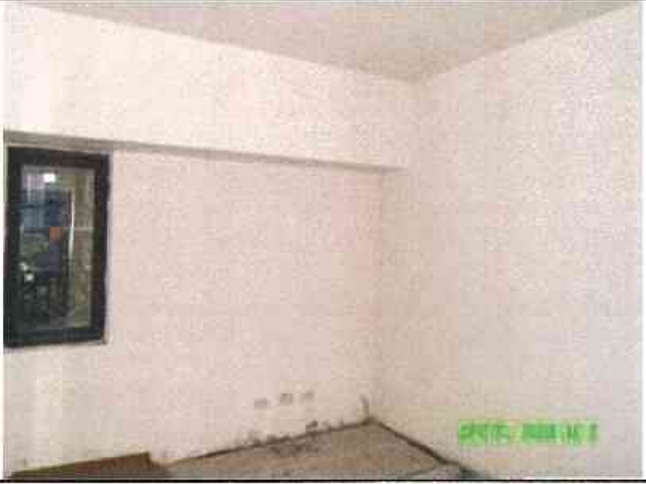
| 編號<br>55 | 說明<br>A6區R棟1樓O68-辦公室廁所現況，目視無損壞。 | 編號<br>56 | 說明<br>A6區R棟1樓O68-辦公室廁所平頂現況，目視無損壞。 |
