## 板橋區浮洲合宜住宅結構安全鑑定案

### A6 西區鑑定報告書

# 「板橋區浮洲合宜住宅結構安全鑑定案」 A6 區鑑定報告書

## 附件三十一：A6 西區 R 棟裂損現況調查報告

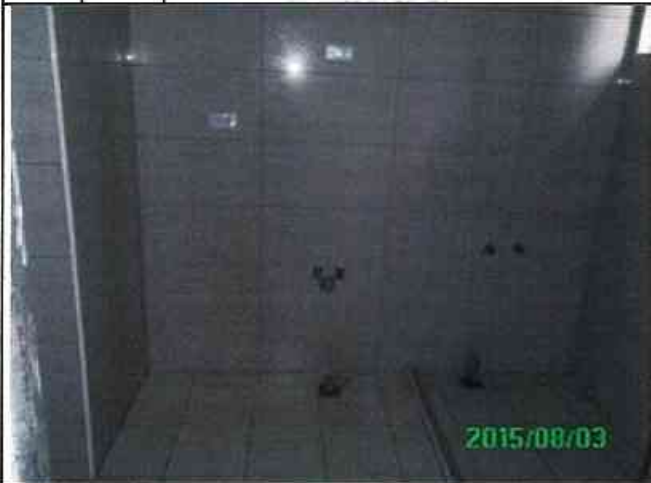
| 編號<br>57 | 說明<br>A6區R棟1樓O68-夾層浴廁現況。 | 編號<br>58 | 說明<br>A6區R棟1樓O68-夾層浴廁平頂現況，目視無損壞。 |

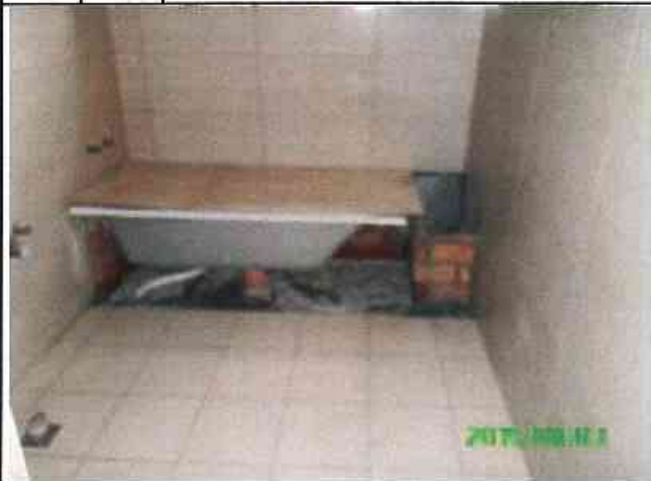
| 編號<br>59 | 說明<br>A6區R棟1樓O68-夾層辦公室平頂現況，目視無損壞。 | 編號<br>60 | 說明<br>A6區R棟1樓O68-夾層辦公室現況，目視無損壞。 |

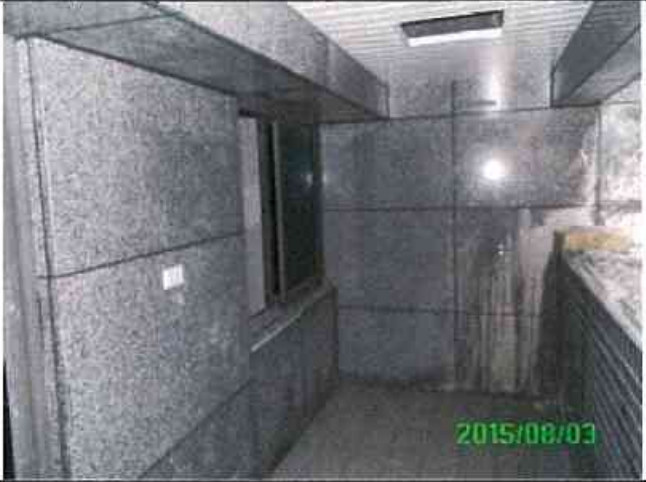
| 編號<br>63 | 說明<br>A6區R棟1樓O69-辦公室現況，目視無損壞。 | 編號<br>64 | 說明<br>A6區R棟1樓O69-辦公室現況，目視無損壞。 |

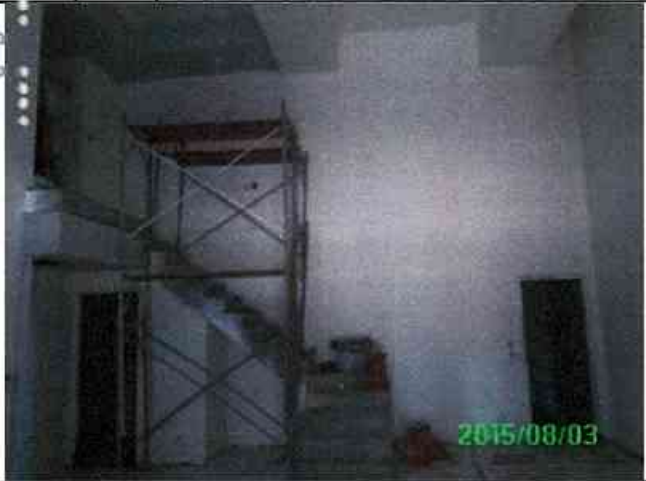
| 編號<br>65 | 說明<br>A6區R棟1樓O69-廚房平頂現況，目視無損壞。 | 編號<br>66 | 說明<br>A6區R棟1樓O69-廚房現況，目視無損壞。 |

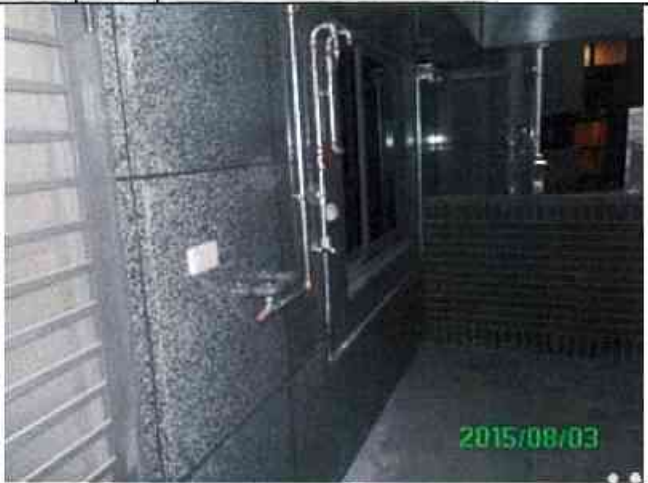
| 編號<br>69 | 說明<br>A6區R棟1樓O69-辦公室廁所平頂現況，目視無損壞。 | 編號<br>70 | 說明<br>A6區R棟1樓O69-辦公室廁所現況，目視無損壞。 |

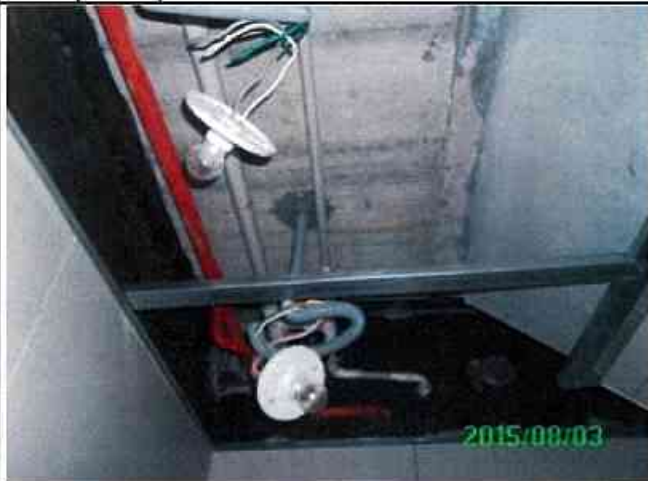
| 編號<br>71 | 說明<br>A6區R棟1樓O69-辦公室現況，目視無損壞。 | 編號<br>72 | 說明<br>A6區R棟1樓O69-辦公室現況，目視無損壞。 |

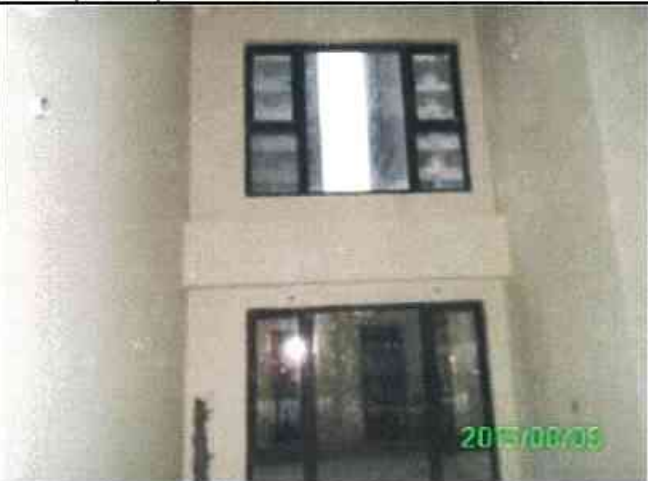
| 編號<br>73 | 說明<br>A6區R棟1樓O69-辦公室廁所平頂現況，目視無損壞。 | 編號<br>74 | 說明<br>A6區R棟1樓O69-樓梯現況。 |

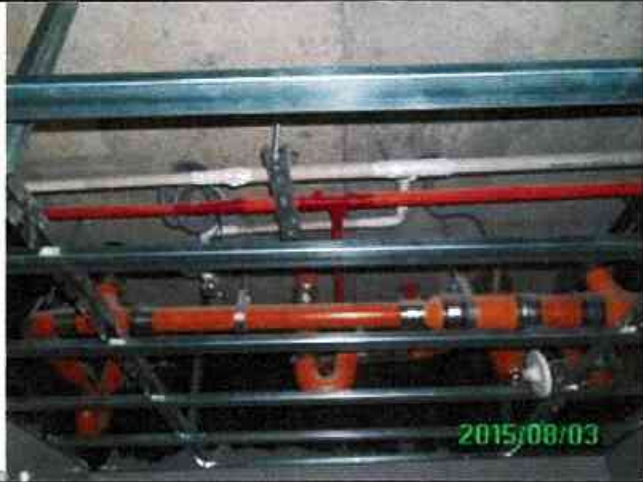
| 編號<br>75 | 說明<br>A6區R棟1樓O69-夾層辦公室浴廁現況。 | 編號<br>76 | 說明<br>A6區R棟1樓O69-夾層辦公室浴廁平頂現況，目視無損壞。 |

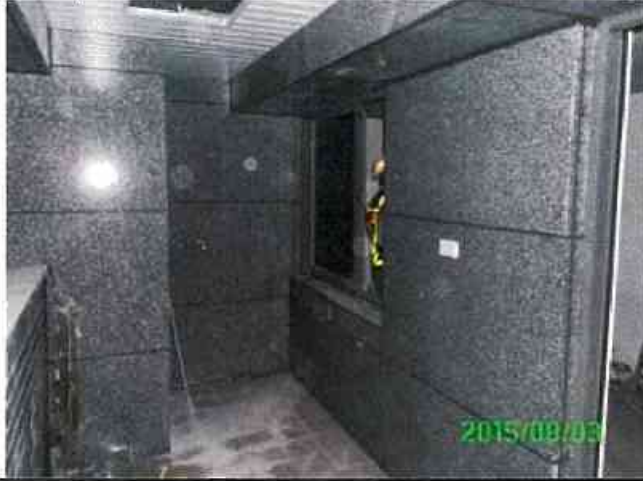
| 標的物位址 | | 浮洲合宜住宅A6區R棟1F | | | | | | | | | | |
|---|---|---|---|---|---|---|---|---|---|---|---|---|
| 79 | <input type="checkbox"/> | <input type="checkbox"/> | <input type="checkbox"/> | <input type="checkbox"/> | <input checked="" type="checkbox"/> | <input type="checkbox"/> | | | | | 5 | 辦公室089-夾層頂版裂縫 |

| 編號<br>79 | 說明<br>A6區R棟1樓O69-夾層辦公室頂版有裂縫水痕。 | 編號<br>80 | 說明<br>A6區R棟1樓O69-夾層辦公室現況，目視無損壞。 |

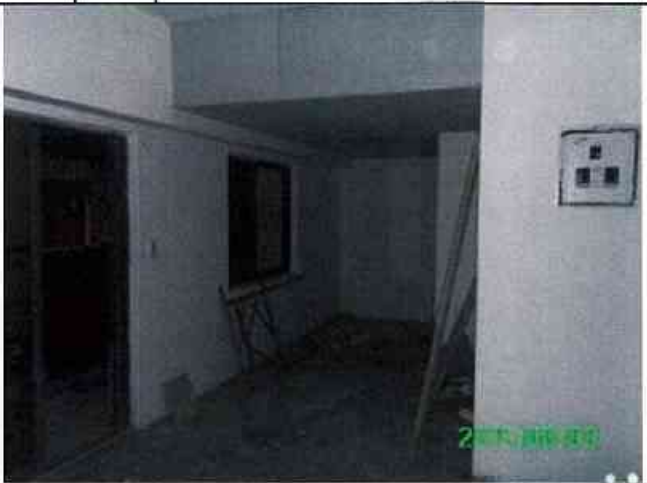
| 編號<br>81 | 說明<br>A6區R棟1樓-公共空間，夾層樓梯現況，目視無損壞。(鑽心處尚未補平) | 編號<br>82 | 說明<br>A6區R棟1樓-公共空間，樓梯現況，目視無損壞。 |

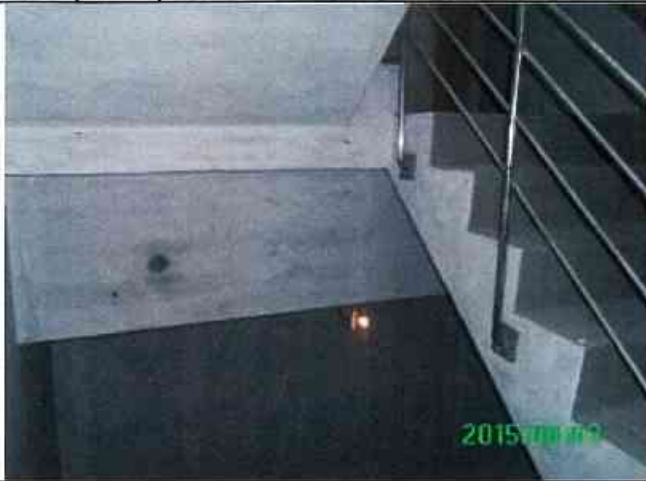
| 編號<br>83 | 說明<br>A6區R棟1樓-公共空間，排煙室現況，目視無損壞。 | 編號<br>84 | 說明<br>A6區R棟1樓-公共空間，梯廳現況，目視無損壞。 |

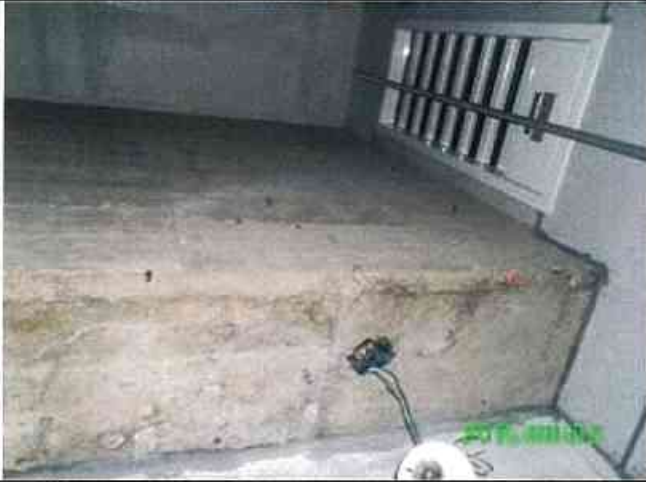
| 編號<br>85 | 說明<br>A6區R棟1樓-公共空間，電梯間現況，目視無損壞。 | 編號<br>86 | 說明<br>A6區R棟1樓-公共空間，梯廳平頂現況，目視無損壞。 |

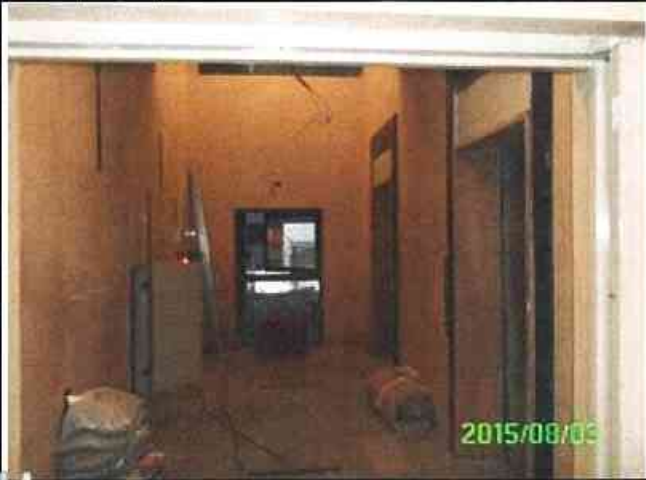
| 編號<br>87 | 說明<br>A6區R棟1樓-公共空間，梯廳平頂現況，目視無損壞。 | 編號<br>88 | 說明<br>A6區R棟1樓-公共空間，電梯間平頂現況，目視無損壞，雜物未清除。 |

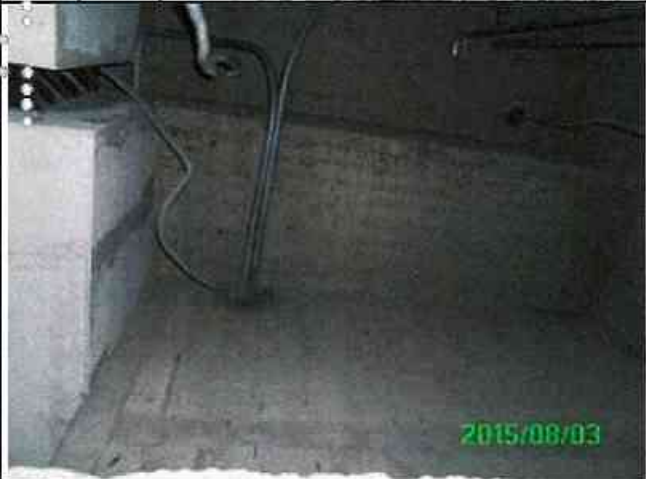
| 編號<br>89 | 說明<br>A6區R棟1樓-公共空間，電梯間平頂現況，目視無損壞。 | 編號 | 說明 |
