板橋區浮洲合宜住宅結構安全鑑定案

A6 西區鑑定報告書

## 附件三十二：A6 西區 S 棟裂損現況調查報告

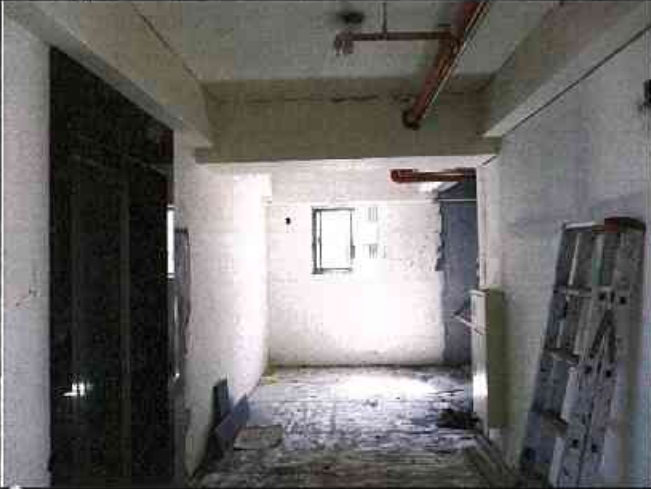
| 編號<br>01 | 說明 | A6 區 S 棟屋頂一層-樓梯間全景 | 編號<br>02 | 說明 | A6 區 S 棟屋頂一層 樓梯間牆細微裂縫，長約 1.8m、1.0m，寬約 0.2mm |

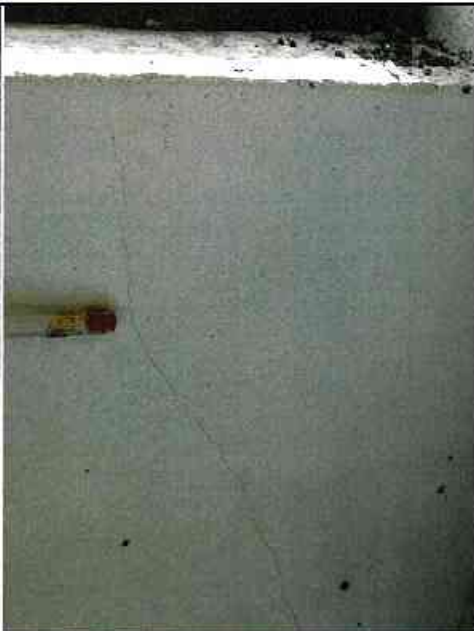
| 編號<br>05 | 說明 | A6 區 S 棟屋頂一層-樓梯間牆細微裂縫，長約 1.5m，寬約 0.2mm | 編號<br>06 | 說明 | A6 區 S 棟屋頂一層-樓梯間牆細微裂縫，長約 1.5m，寬約 0.15mm |

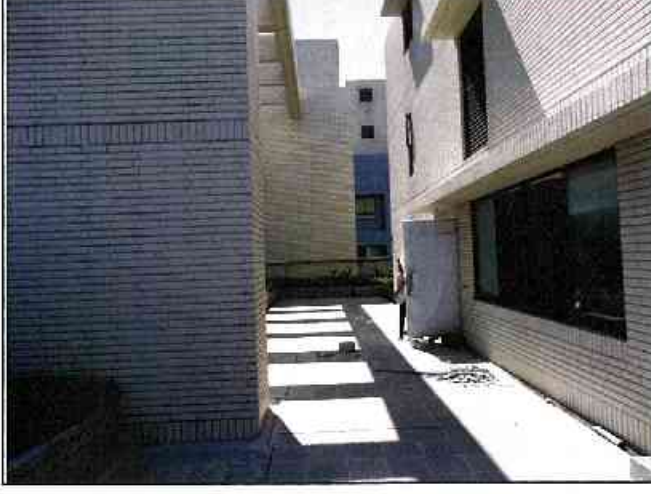
| 編號<br>17 | 說明<br>A6 區 S 棟屋頂一層-露台全景，目視無損壞 | 編號<br>18 | 說明<br>A6 區 S 棟屋頂二層-樓梯間牆樓層介面裂縫，長約 3.0m，寬約 0.3mm |

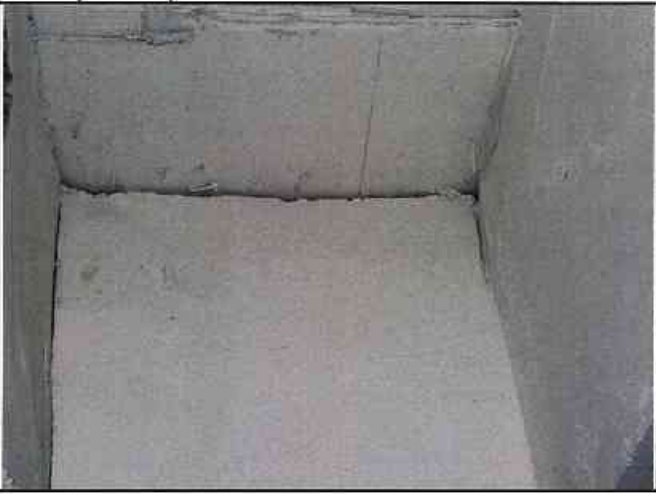
| 編號<br>23 | 說明<br>A6 區 S 棟屋頂二層-機房頂版管路處細微裂縫，長約 2.5m，寬約 0.2mm | 編號<br>24 | 說明<br>A6 區 S 棟屋頂二層-機房全景，目視無損壞 |

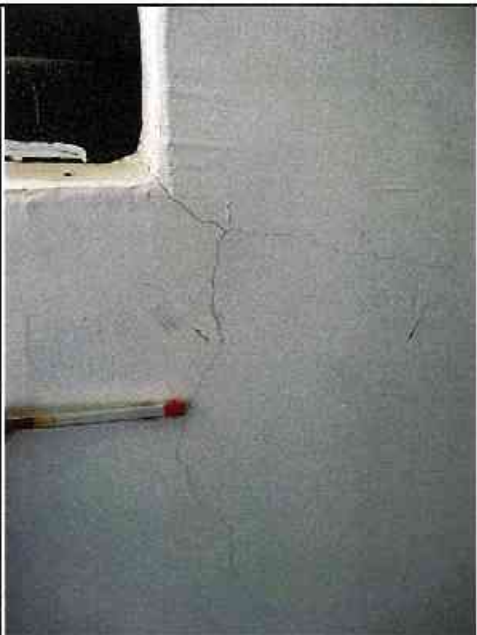
| A6 區 S 棟<br>屋頂三層<br>牆細微裂<br>縫，長約<br>1.0m、1.5<br>m，寬約<br>0.2mm | | | A6 區 S 棟<br>屋頂三層－<br>牆細微裂<br>縫，長約<br>1.5m，寬<br>約 0.2mm | | |

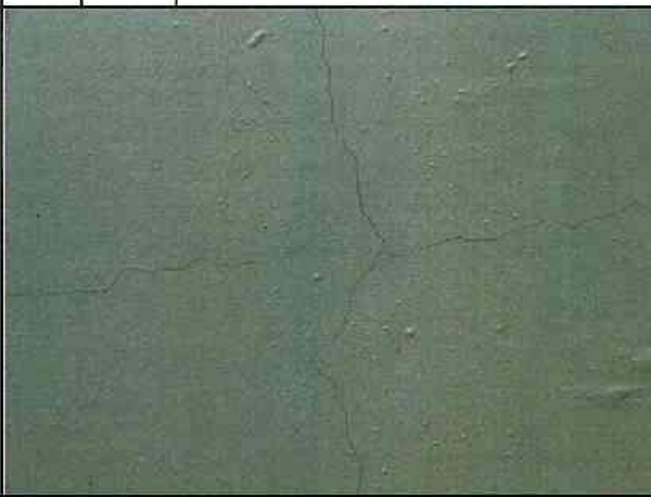
| 編號 | 說明 | A6 區 S 棟屋頂三層-全景 | 編號 | 說明 | A6 區 S 棟屋頂三層-頂版細微裂縫 |

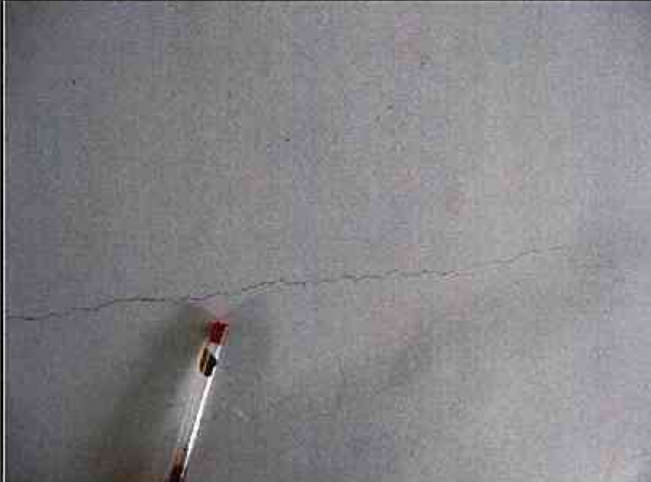
| 編號 | 說明 | A6 區 S 棟屋頂三層-電梯機房全景 | 編號 | 說明 | A6 區 S 棟屋頂三層-電梯機房牆細微裂縫，長約 4.0m，寬約 0.2mm |

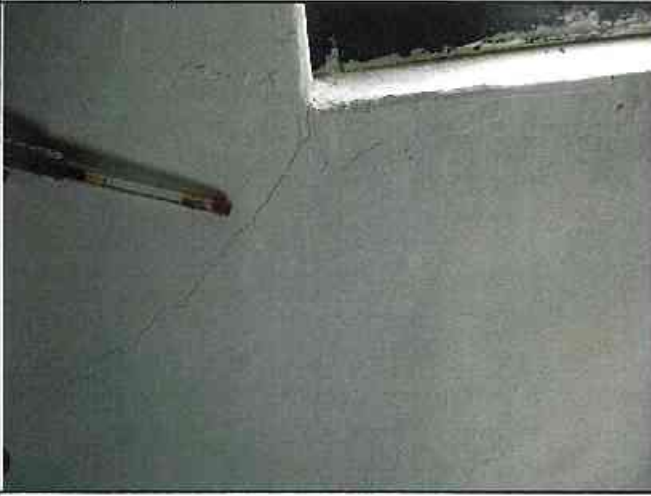
| 編號<br>31 | 說明<br>A6區S棟屋頂三層-電梯機房牆細微裂縫，長約1.0m，寬約0.2mm | 編號<br>32 | 說明<br>A6區S棟屋頂三層-電梯機房牆細微裂縫，長約1.0m，寬約0.2mm，共2處 |

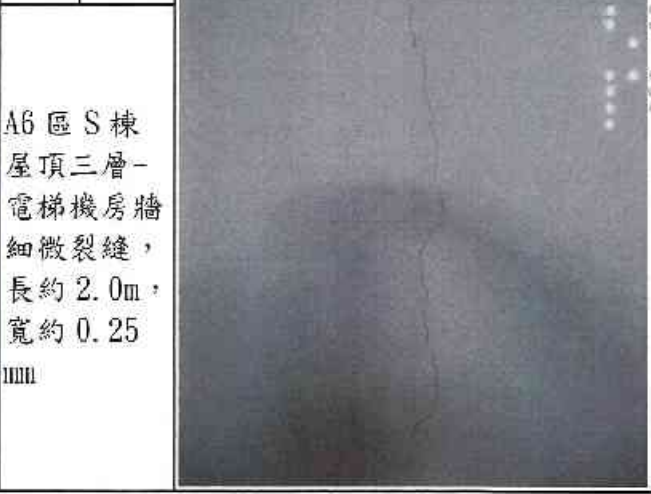
| 編號<br>33 | 說明<br>A6區S棟屋頂三層-電梯機房全景 | 編號<br>34 | 說明<br>A6區S棟屋頂三層-電梯機房牆細微裂縫，長約2.0m，寬約0.25mm |

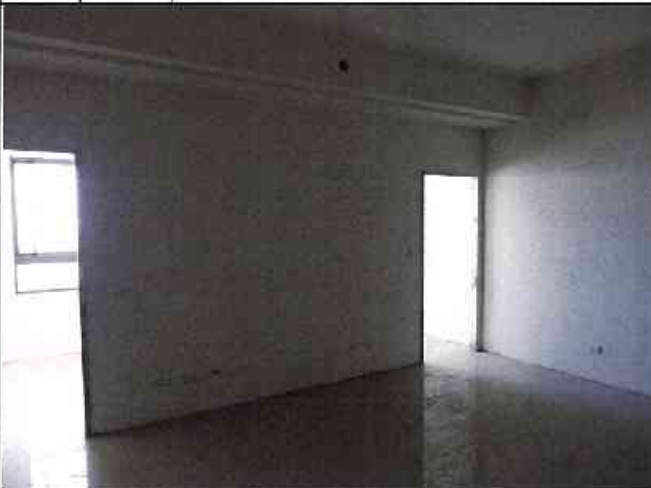
| 編號<br>11 | 說明 | A6區S棟21樓S02-客廳全景 | 編號<br>12 | 說明 | A6區S棟21樓S02客廳牆細微裂縫，長約1.0m，寬約0.15mm | |

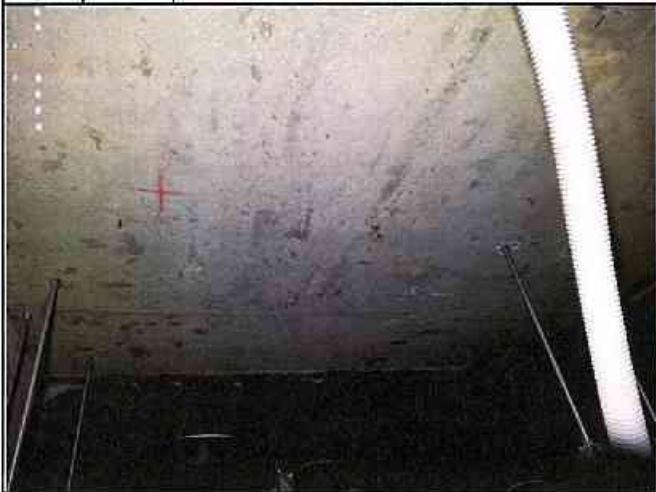
| 編號<br>15 | 說明<br>A6區S棟21樓S02-浴廁頂版現況，目視無損壞 | 編號<br>16 | 說明<br>A6區S棟21樓S02-廚房頂版細微裂縫，長約1.0m，寬約0.2mm | |

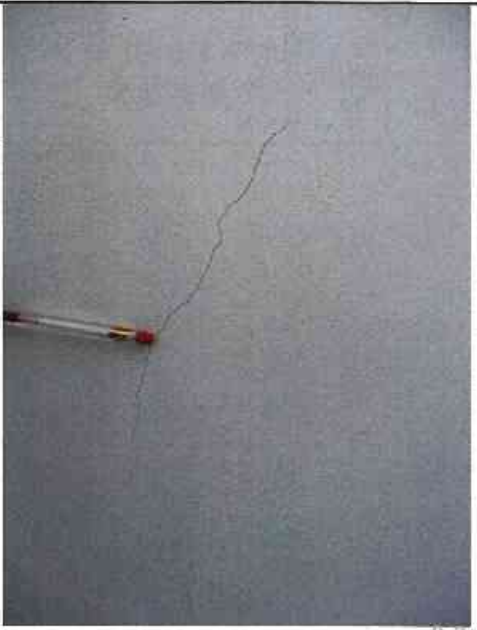
| 編號<br>19 | 說明 | A6區S棟21樓S03-臥室全景 | 編號<br>20 | 說明 | A6區S棟21樓S03-臥室牆細微裂縫，長約1.5m，寬約0.25mm |

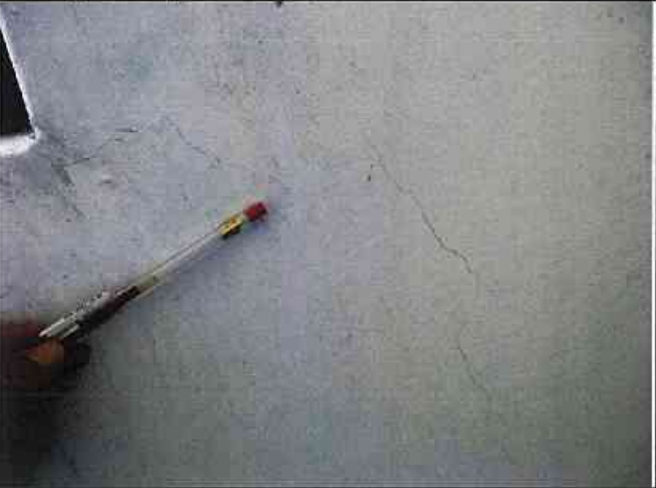
| 編號<br>23 | 說明 | A6區S棟21樓S03-臥室牆裂縫，長約0.7m，寬約0.3mm | 編號<br>24 | 說明 | A6區S棟21樓S03-浴廁頂版現況，目視無損壞 |

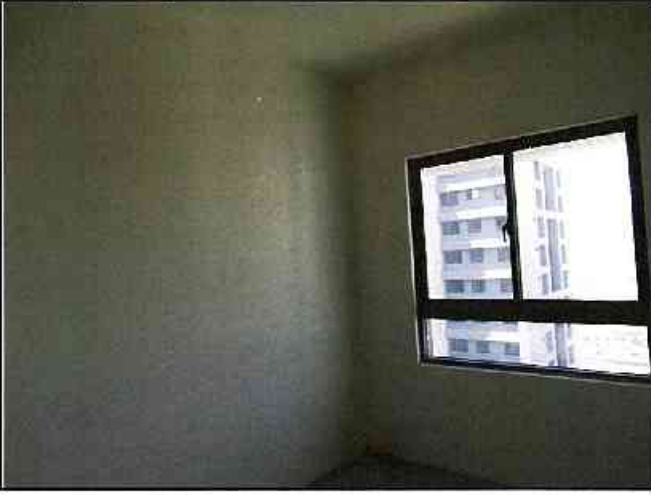
| 編號<br>29 | 說明<br>A6區S棟21樓S05-主臥室牆細微裂縫，長約0.4m | 編號<br>30 | 說明<br>A6區S棟21樓S05-浴廁全景，目視無損壞 |

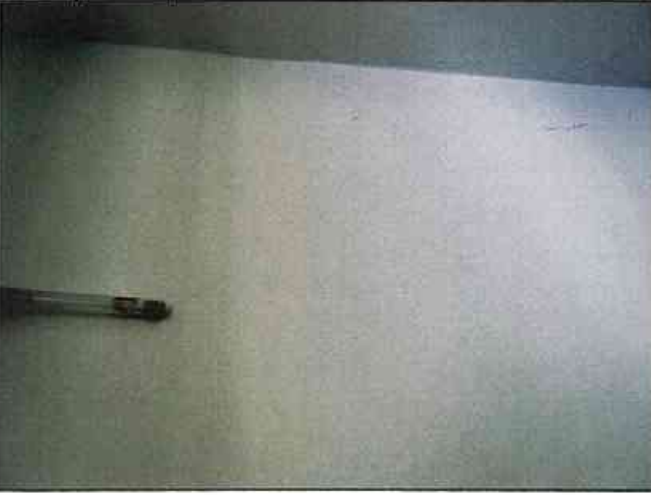
| 編號<br>47 | 說明 | A6區S棟21樓S07-臥室牆細微裂縫，長約1.0m | 編號<br>48 | 說明 | A6區S棟21樓S07-主臥室牆細微裂縫，長約1.5m，寬約0.15mm |

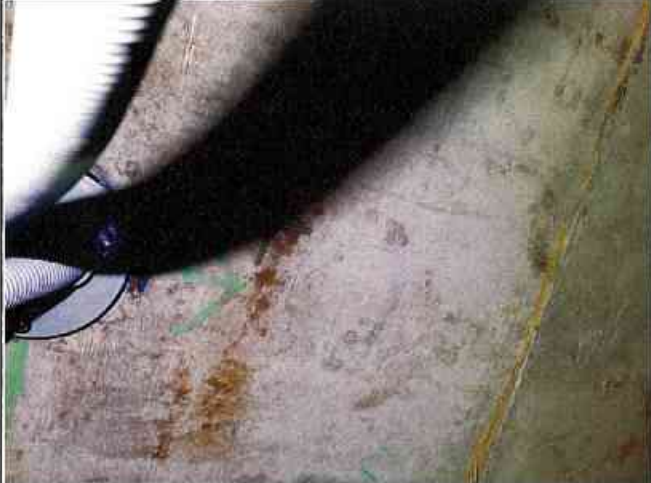
| 編號<br>53 | 說明 | A6區S棟21樓S07浴廁頂版管路處細微裂縫，長約0.6m | 編號<br>54 | 說明 | A6區S棟21樓S07-浴廁頂版現況，目視無損壞 |

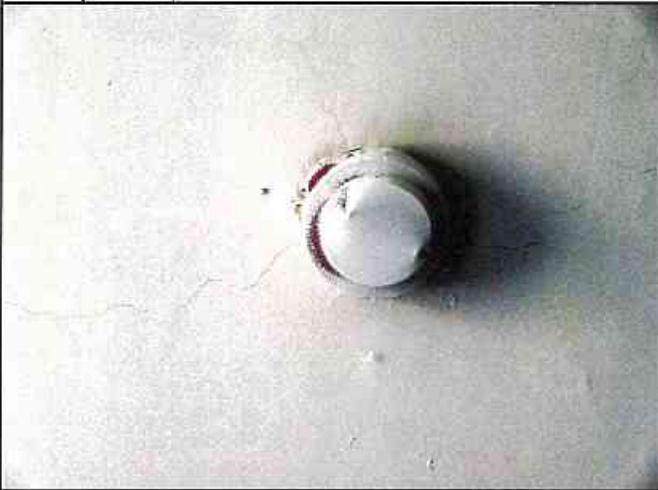
| 編號<br>05 | 說明 | A6區S棟20樓S01-主臥室牆細微裂縫，長約2.5m，寬約0.2mm | 編號<br>06 | 說明 | A6區S棟20樓S01臥室牆細微裂縫，長約2.3m，寬約0.2mm |

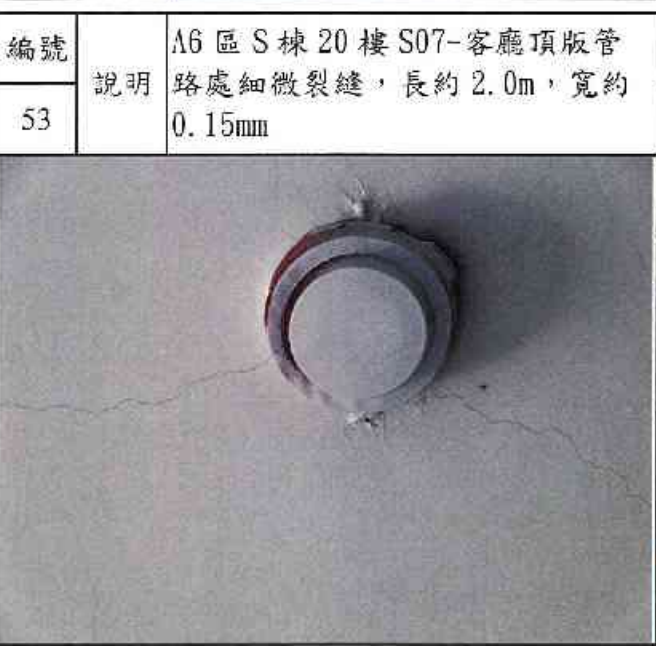
| 編號<br>53 | 說明<br>A6區S棟20樓S07-客廳頂版管路處細微裂縫，長約2.0m，寬約0.15mm | 編號<br>54 | 說明<br>A6區S棟20樓S07-浴廁頂版現況，目視無損壞 |

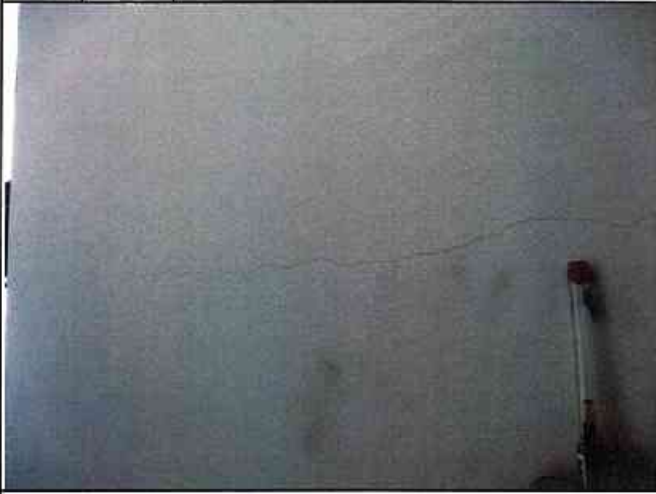
| 編號<br>03 | 說明<br>A6區S棟19樓S01-主臥室牆細微裂縫，長約1.0m，寬約0.15mm | 編號<br>04 | 說明<br>A6區S棟19樓S01-臥室牆細微裂縫，長約0.7m |

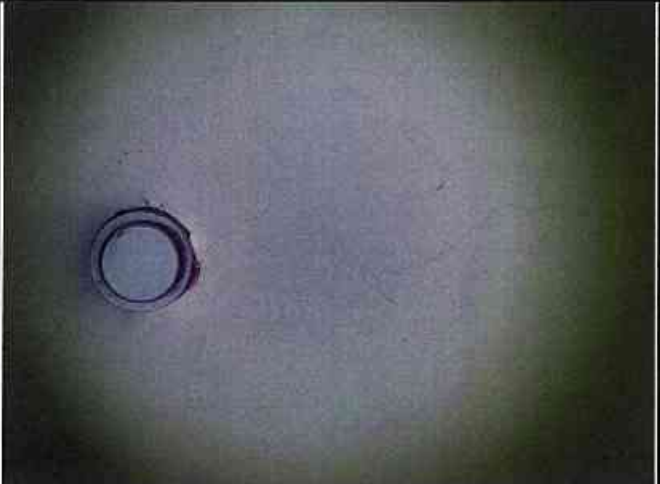
| 編號<br>27 | 說明<br>A6區S棟19樓S05-客廳頂版管路處細微裂縫，長約2.0m | 編號<br>28 | 說明<br>A6區S棟19樓S05-臥室全景，目視無損壞 |

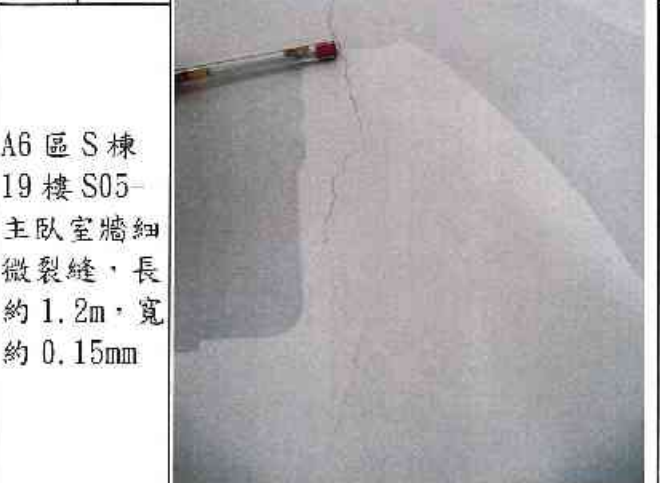
| 編號<br>29 | 說明<br>A6區S棟19樓S05-主臥室牆細微裂縫，長約1.2m，寬約0.15mm | 編號<br>30 | 說明<br>A6區S棟19樓S05-臥室全景，目視無損壞 |

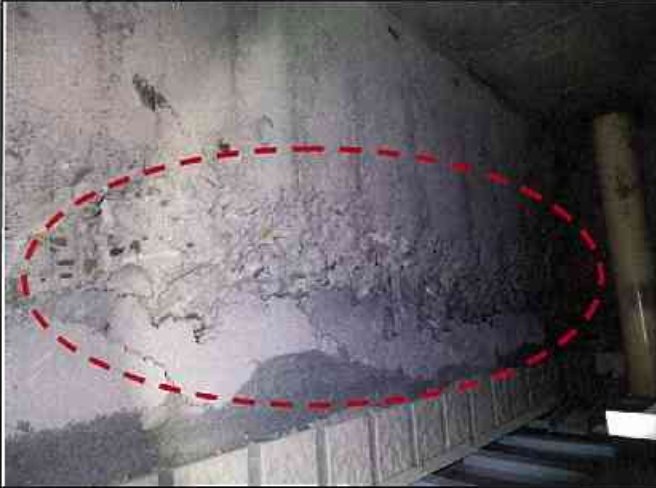
| 編號<br>39 | 說明 | A6區S棟19樓S06-陽台倒垂牆打石修復不完全 | 編號<br>40 | 說明 | A6區S棟19樓S06-廚房頂版現況，目視無損壞 |

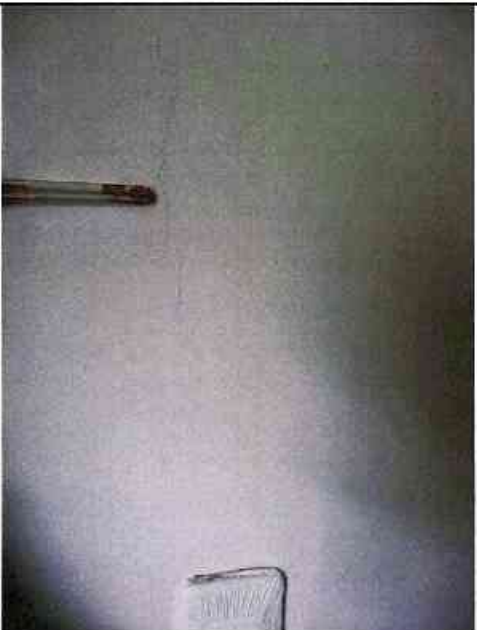
| A6區S棟19樓S07-主臥室牆細微裂縫，長約1.8m，寬約0.15mm | | | | | | |

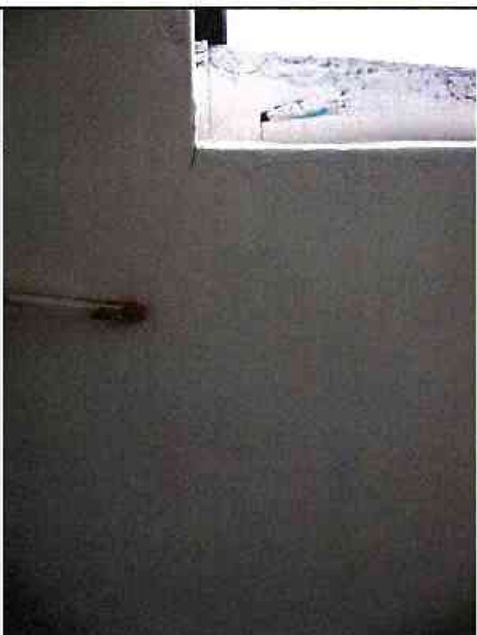
| A6區S棟19樓S07-客廳牆細微裂縫，長約0.7m，共2處 | | | | | | |

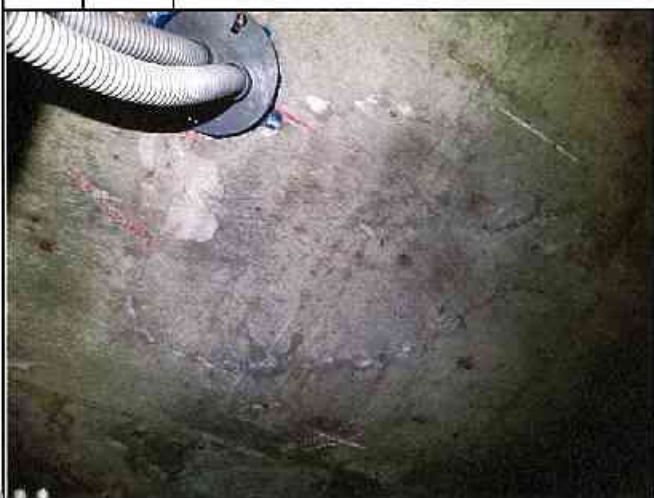
| 編號 | 說明 | A6 區 S 棟 18 樓 S01-浴廁頂版滲水痕跡 | 編號 | 說明 | A6 區 S 棟 18 樓 S01-浴廁頂版滲水痕跡 |

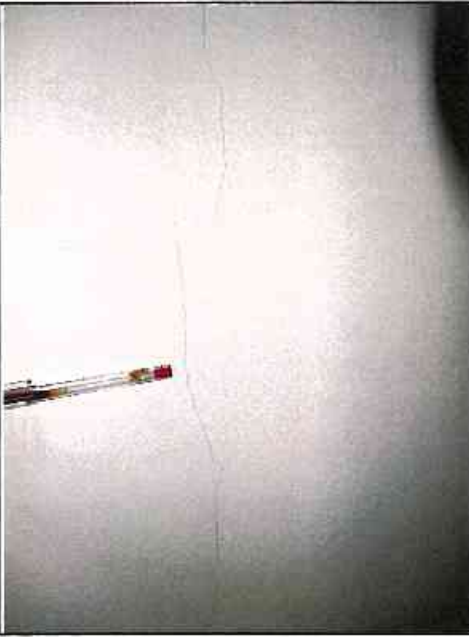
| A6區S棟<br>18樓S03-<br>臥室牆細微<br>裂縫，長約<br>1.7m，寬<br>約0.2mm | | | A6區S棟<br>18樓S03-<br>主臥室牆<br>細微裂縫 | | |

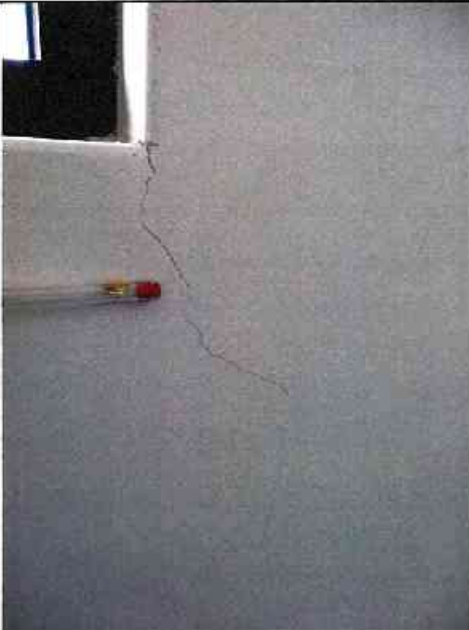
| A6區S棟<br>18樓S03-<br>主臥室牆<br>裂縫，長<br>約0.7m，<br>寬約0.3<br>mm | | | | | |

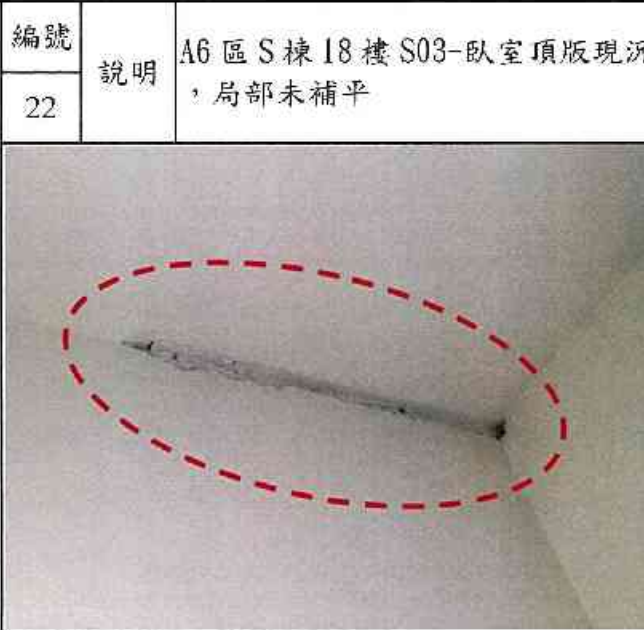
| 編號<br>21 | 說明 | | 編號<br>22 | 說明 | A6區S棟18樓S03-臥室頂版現況，局部未補平 |

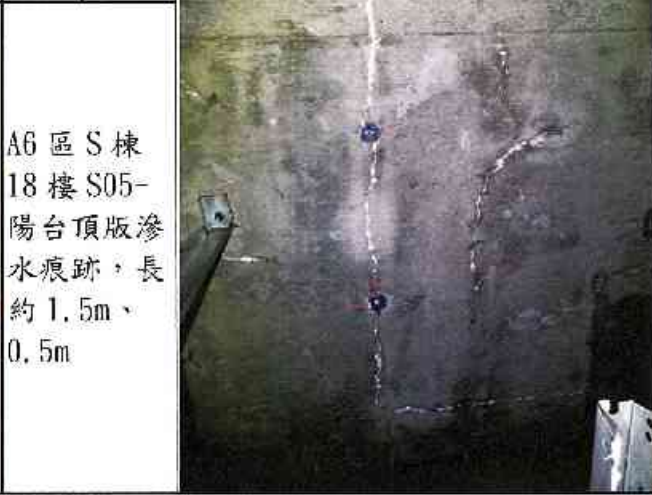
| 編號<br>33 | 說明<br>A6區S棟18樓S05 廚房頂版現況，目視無損壞 | 編號<br>34 | 說明<br>A6區S棟18樓S05-陽台頂版滲水痕跡，長約1.5m、0.5m |

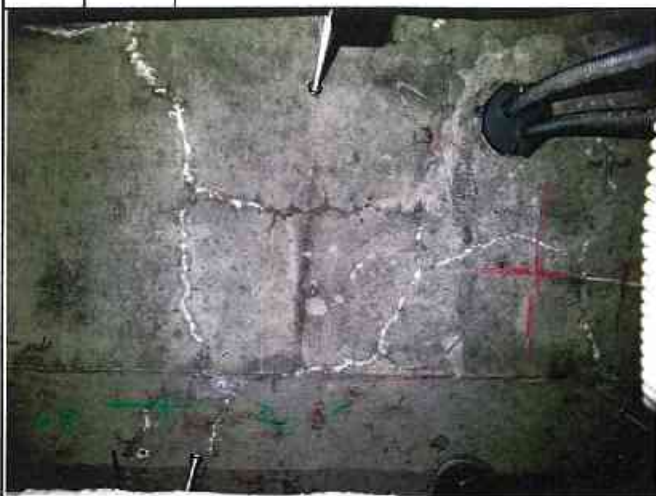
| 編號<br>49 | 說明<br>A6區S棟18樓S07浴廁頂版滲水痕跡 | 編號<br>50 | 說明<br>A6區S棟18樓S07-廚房頂版現況，目視無損壞 |

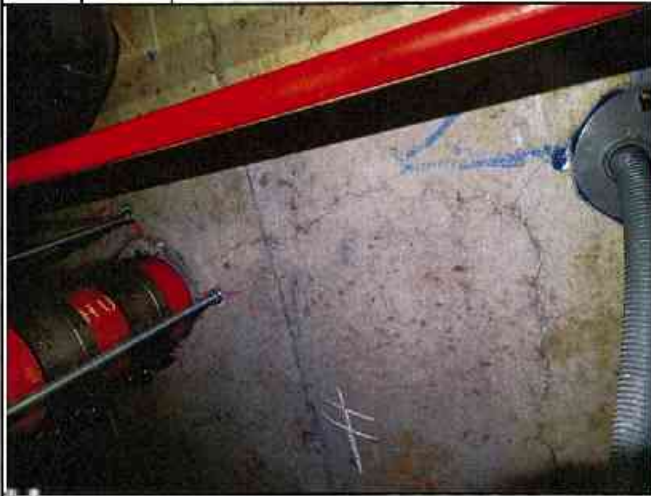
| 編號<br>07 | 說明 | A6區S棟17樓S01-浴廁頂版管路處細微裂縫 | 編號<br>08 | 說明 | A6區S棟17樓S01-浴廁頂版現況，目視無損壞 |

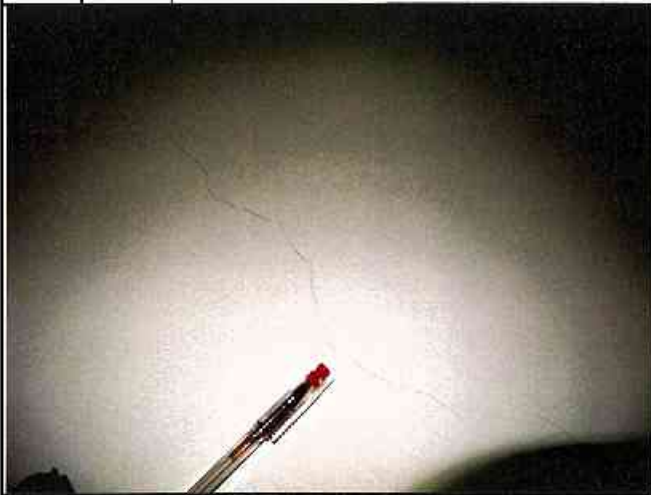
| 編號<br>11 | 說明 | A6區S棟17樓S02-客廳牆細微裂縫，長約1.5m，寬約0.15mm | 編號<br>12 | 說明 | A6區S棟17樓S02-臥室全景，目視無損壞 |

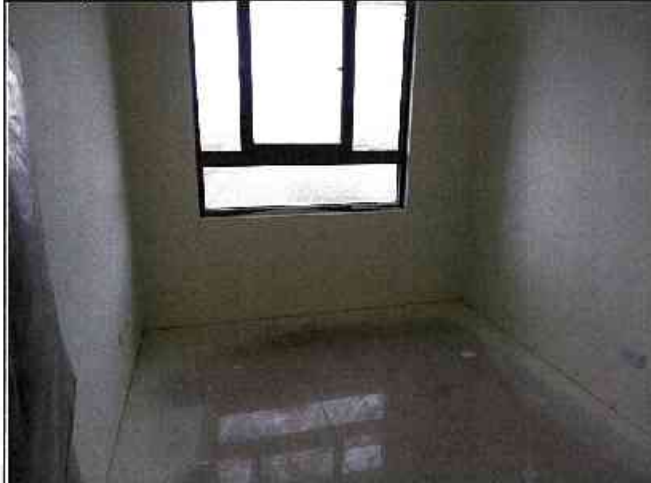
| 編號<br>23 | 說明 | A6區S棟17樓S03-臥室全景，目視無損壞 | 編號<br>24 | 說明 | A6區S棟17樓S03-浴廁頂版滲水痕跡 | |

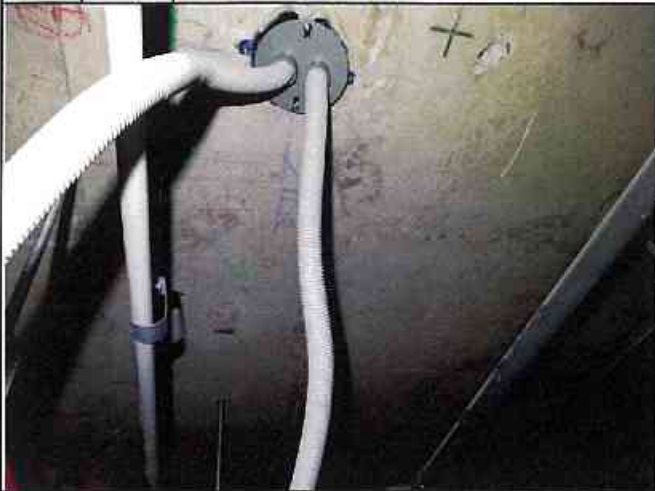
| 編號<br>25 | 說明<br>A6區S棟17樓S03-浴廁頂版現況，目視無損壞 | 編號<br>26 | 說明<br>A6區S棟17樓S03-廚房頂版滲水痕跡 | |

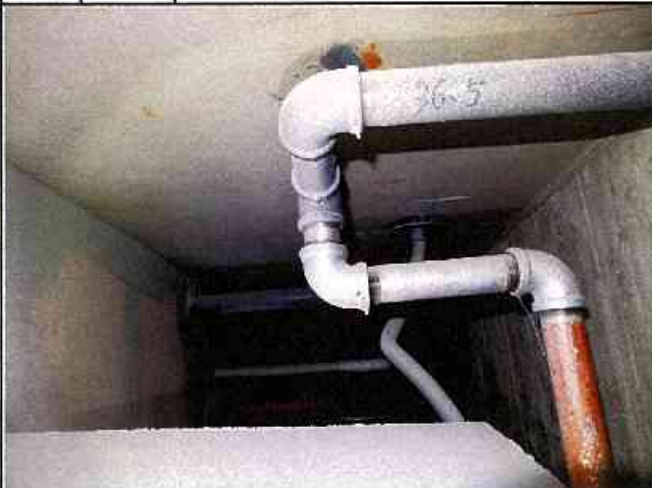
| 編號<br>35 | 說明<br>A6區S棟17樓S05 浴廁頂版滲水痕跡，長約0.8m | 編號<br>36 | 說明<br>A6區S棟17樓S05-走道頂版現況，目視無損壞 | | |

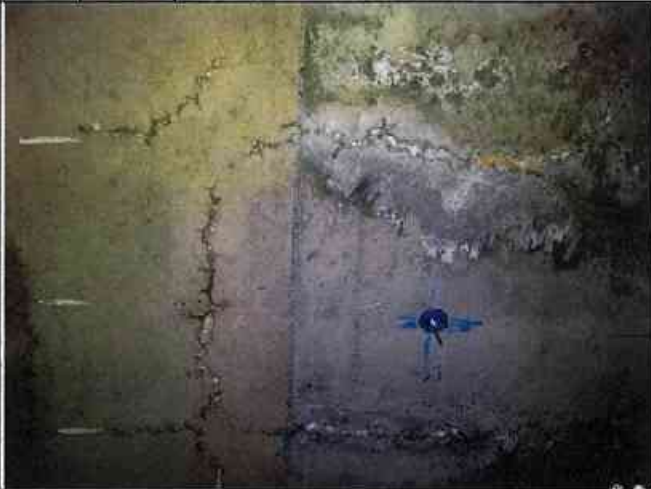
| 編號<br>37 | 說明<br>A6區S棟17樓S05-廚房頂版現況，目視無損壞 | 編號<br>38 | 說明<br>A6區S棟17樓S05 陽台頂版滲水痕跡 |

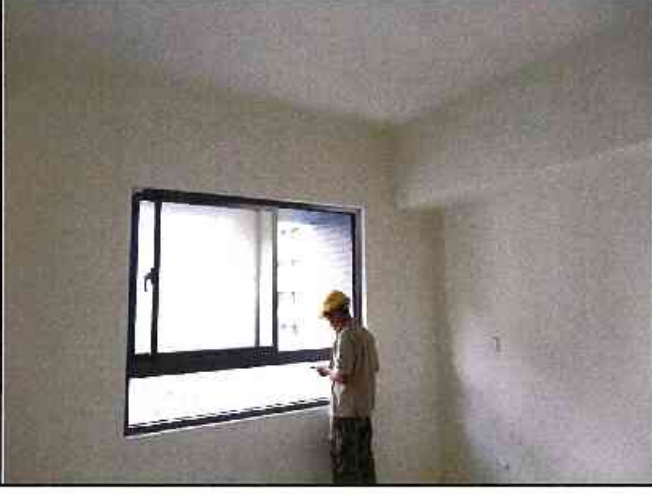
| 編號<br>49 | 說明<br>A6區S棟17樓S07-臥室全景，目視無損壞 | 編號<br>50 | 說明<br>A6區S棟17樓S07-浴廁頂版滲水痕跡，長約1.0m |

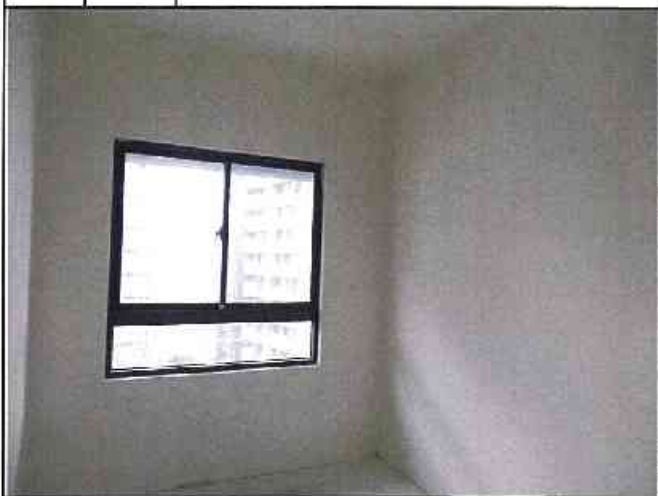
| 編號<br>51 | 說明<br>A6區S棟17樓S07-浴廁頂版滲水痕跡 | 編號<br>52 | 說明<br>A6區S棟17樓S07-廚房頂版現況，目視無損壞 |

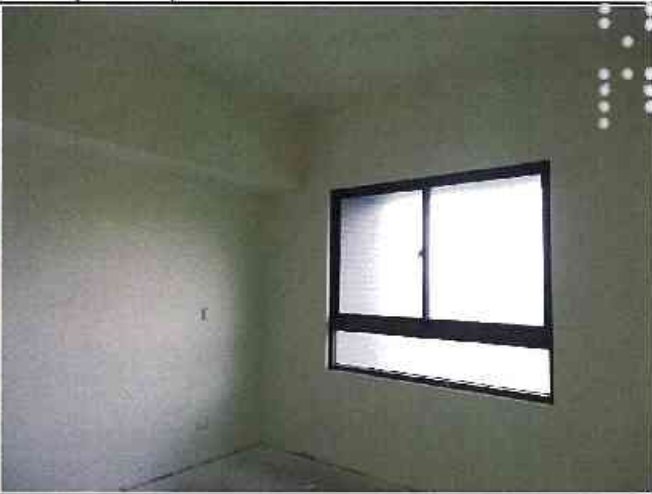
| 編號<br>03 | 說明<br>A6區S棟16樓S01-臥室牆裂縫，長約0.7m，寬約0.3mm | 編號<br>04 | 說明<br>A6區S棟16樓S01-主臥室全景，目視無損壞 | |

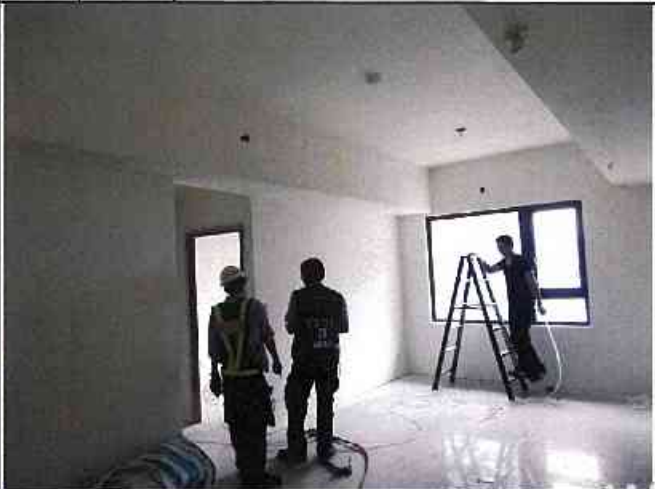
| 編號<br>27 | 說明<br>A6區S棟16樓S05-臥室全景，目視無損壞 | 編號<br>28 | 說明<br>A6區S棟16樓S05-主臥室牆細微裂縫，長約0.5m，寬約0.2mm |

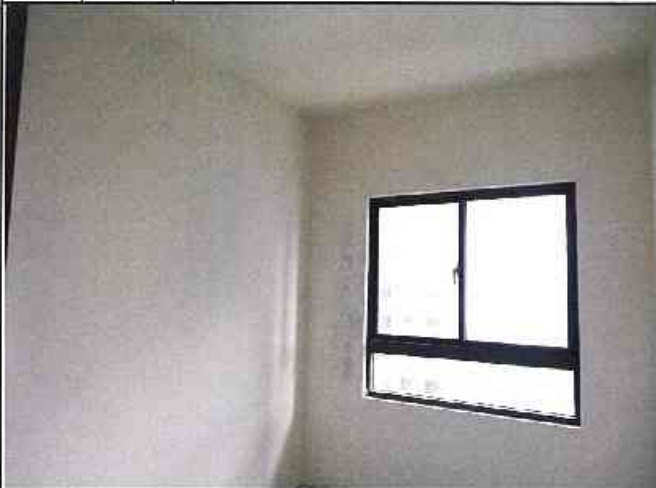
| 編號<br>29 | 說明<br>A6區S棟16樓S05-臥室牆細微裂縫，長約0.4m，寬約0.15mm | 編號<br>30 | 說明<br>A6區S棟16樓S05-浴廁全景，目視無損壞 |

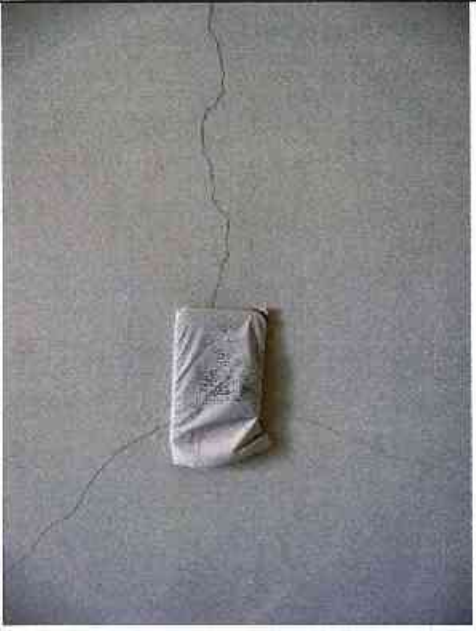
| 編號<br>43 | 說明<br>A6區S棟16樓S07-臥室全景，目視無損壞 | 編號<br>44 | 說明<br>A6區S棟16樓S07-主臥室牆裂縫，長約1.2m、0.4m、0.8m，寬約0.3mm | |

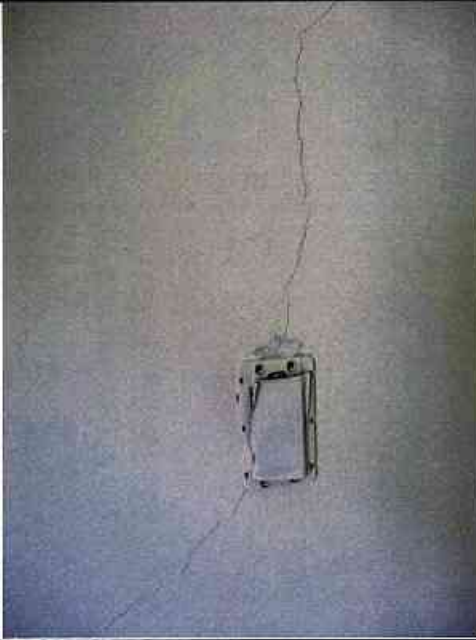
| 編號<br>45 | 說明<br>A6區S棟16樓S07-主臥室牆細微裂縫，長約1.8m、1.5m，寬約0.2mm | 編號<br>46 | 說明<br>A6區S棟16樓S07-主臥室牆裂縫，長約2.2m，寬約0.3mm | |

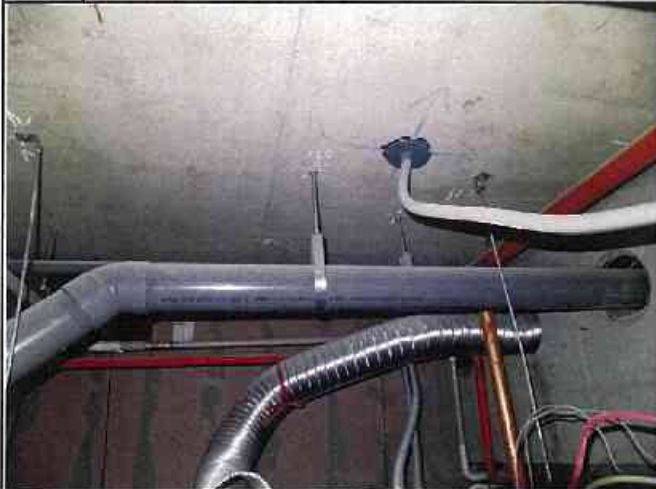
| 編號<br>49 | 說明<br>A6區S棟16樓S07-廚房頂版現況，目視無損壞 | 編號<br>50 | 說明<br>A6區S棟16樓S07-陽台倒垂牆管路處混凝土修補不完全及鋼筋外露 |

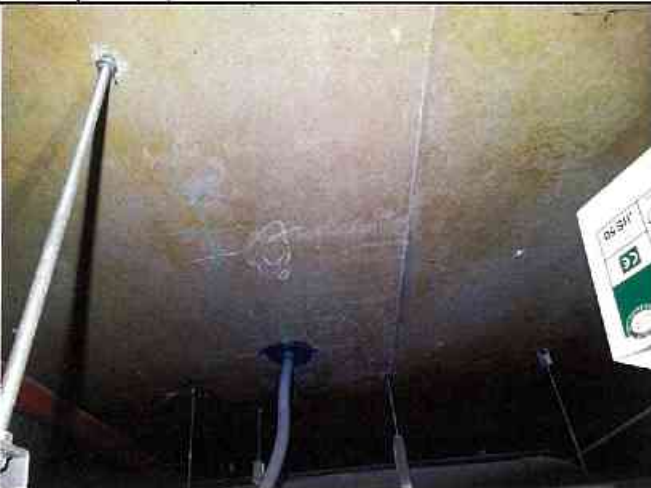
| 編號<br>13 | 說明<br>A6區S棟15樓S02-廚房全景，目視無損壞 | 編號<br>14 | 說明<br>A6區S棟15樓S02-廚房頂版現況，目視無損壞 |

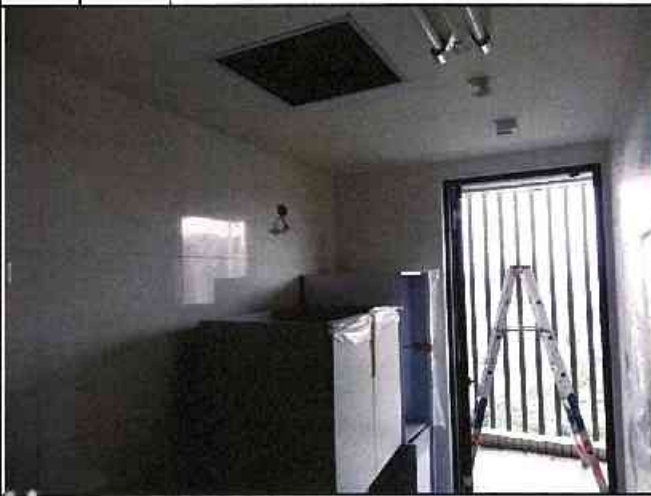
| 編號<br>17 | 說明<br>A6區S棟15樓S03-廚房全景，目視無損壞 | 編號<br>18 | 說明<br>A6區S棟15樓S03-浴廁全景，目視無損壞 |

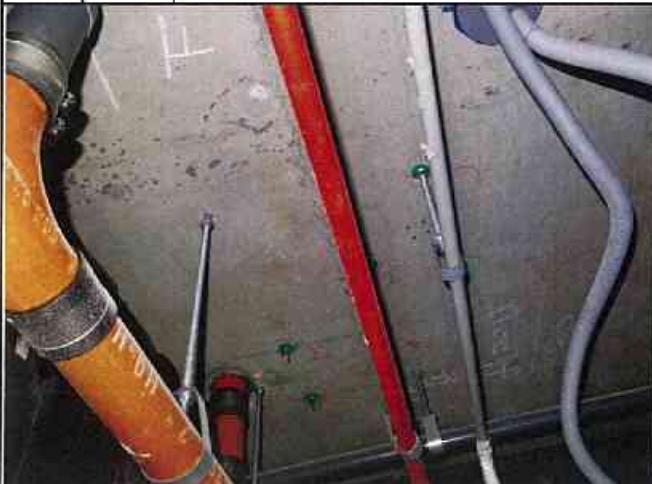
| 23 | | | 24 | | |

| A6區S棟15樓S03-浴廁頂版現況<br>，目視無損壞 | | | A6區S棟15樓S03-走道頂版現況<br>，目視無損壞 | | |

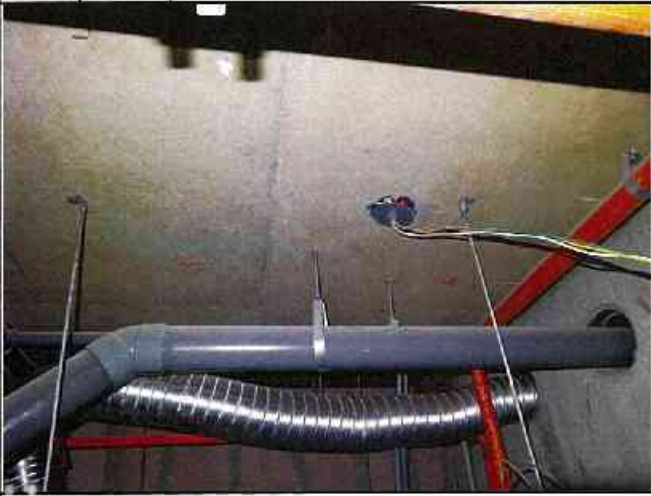
| 編號<br>27 | 說明 | A6區S棟15樓S05-客廳牆細微裂縫，長約1.0m，寬約0.1mm | 編號<br>28 | 說明 | A6區S棟15樓S05-臥室全景，目視無損壞 |

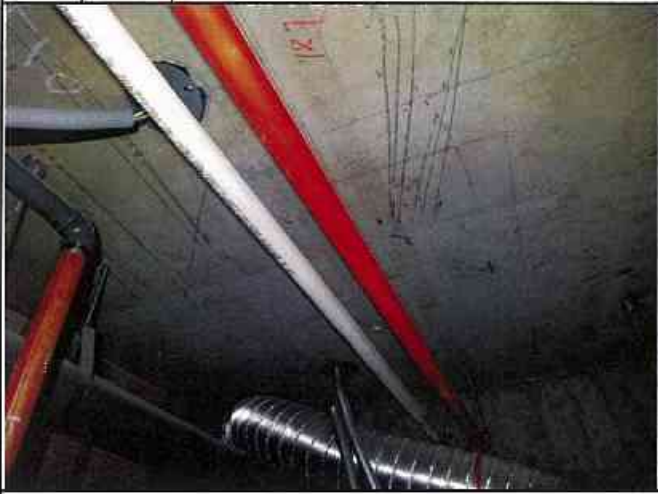
| 編號<br>47 | 說明<br>A6區S棟15樓S07-客廳全景 | 編號<br>48 | 說明<br>A6區S棟15樓S07-廚房全景，目視無損壞 |

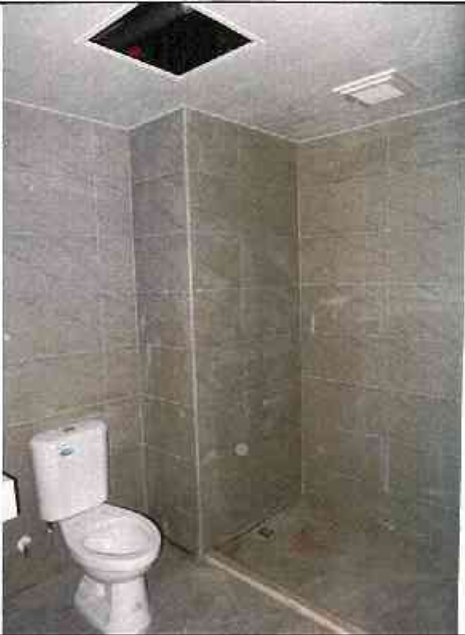
| A6區S棟15樓S07-浴廁全景，目視無損壞 | | | | | | |

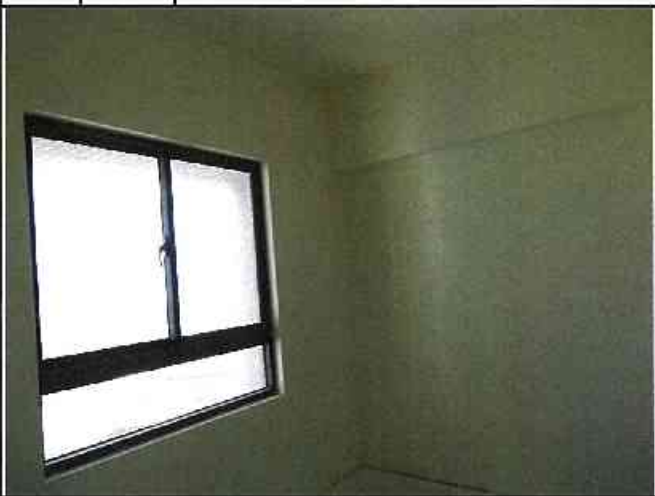
| 編號<br>49 | 說明 | | 編號<br>50 | 說明 | A6區S棟15樓S07-臥室全景，目視無損壞 | |

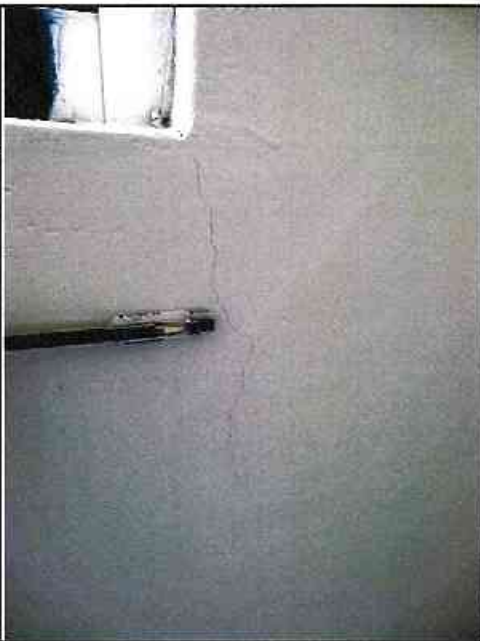
| 編號<br>51 | 說明 | A6區S棟15樓S07-主臥室全景，目視無損壞 | 編號<br>52 | 說明 | A6區S棟15樓S07-客廳牆細微裂縫，長約0.7m，寬約0.15mm，共2處 | |

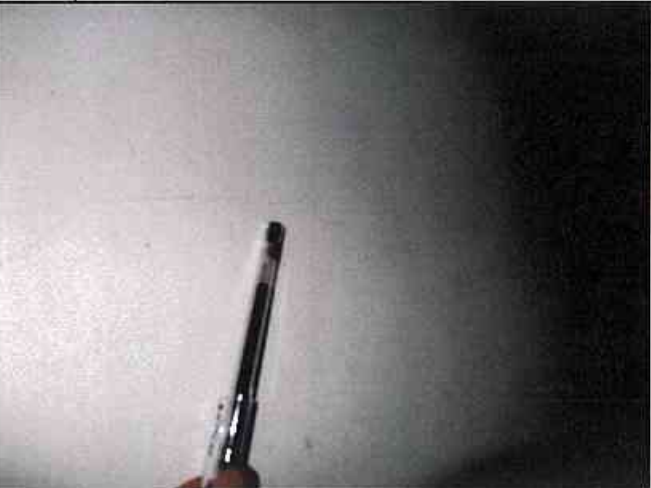
| 編號<br>59 | 說明<br>A6區S棟15樓公共空間-樓梯間牆樓層介面細微裂縫，長約2.5m，寬約0.15mm | 編號<br>60 | 說明<br>A6區S棟15樓公共空間-梯廳頂版現況，目視無損壞 |

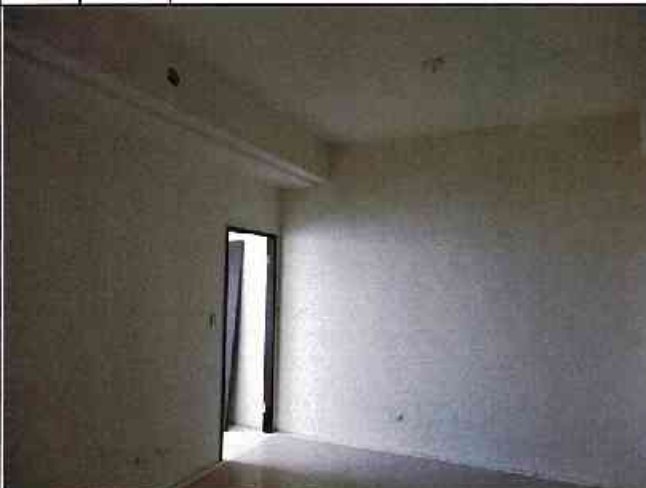
| 編號<br>11 | 說明 | A6區S棟14樓S02-客廳全景 | 編號<br>12 | 說明 | A6區S棟14樓S02-客廳牆現況，粉刷層膨拱 | |

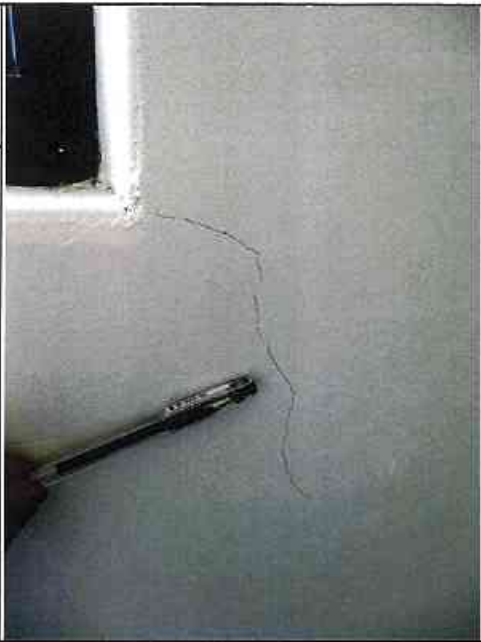
| A6區S棟<br>14樓S02-<br>臥室牆裂<br>縫，長約<br>0.7m，寬<br>約0.3mm | | | A6區S棟<br>14樓S02-<br>臥室全景，<br>目視無損壞 | | |

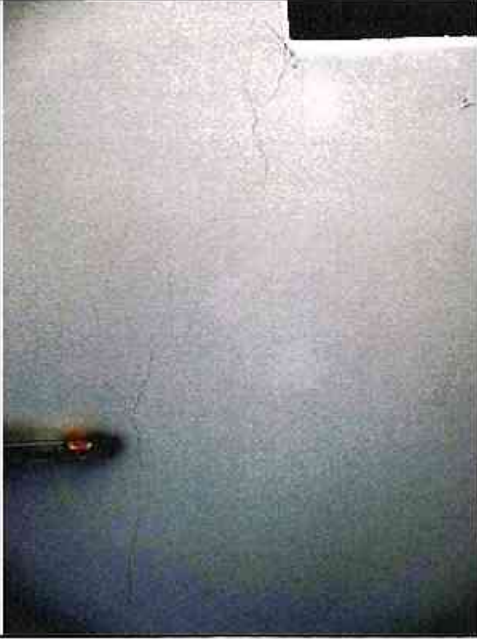
| A6區S棟14樓S05-臥室牆細微裂縫，長約0.4m，寬約0.1mm | | | | | | |

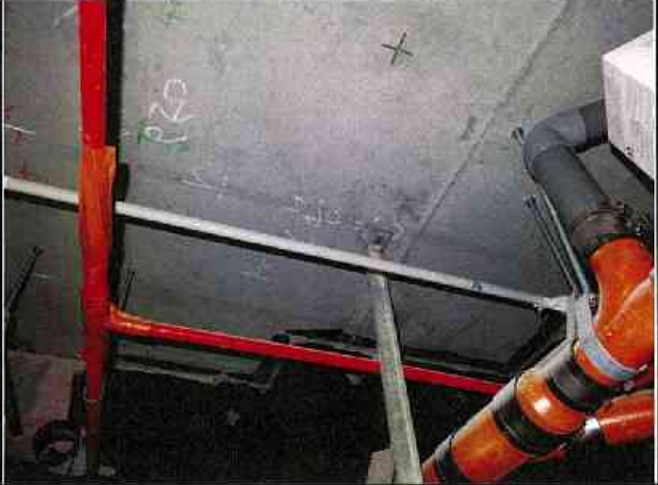
| 編號<br>33 | 說明 | A6區S棟14樓S05-廚房全景，目視無損壞 | 編號<br>34 | 說明 | A6區S棟14樓S05-浴廁頂版現況，目視無損壞 | |

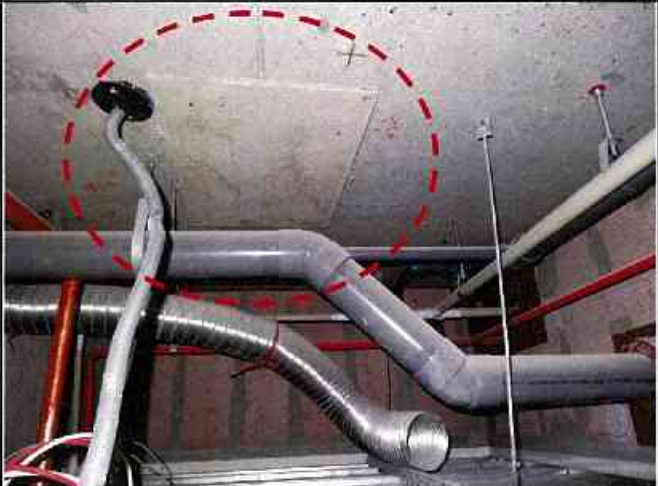
| 編號<br>35 | 說明 | A6區S棟14樓S05-浴廁頂版現況，目視無損壞 | 編號<br>36 | 說明 | A6區S棟14樓S05-廚房頂版現況，模板未拆除乾淨 | |

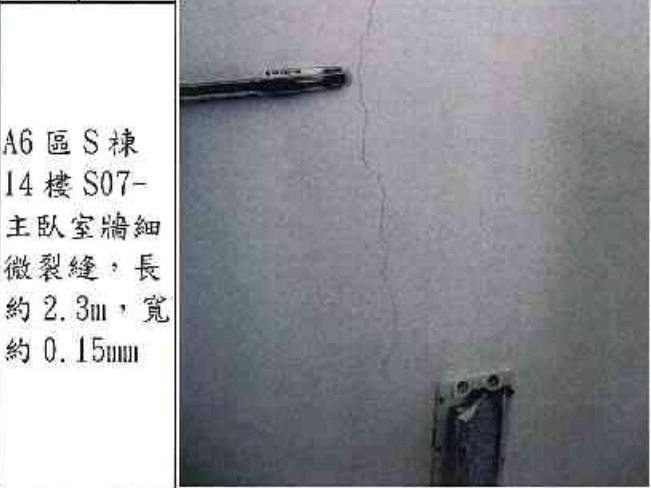
| 編號<br>41 | 說明<br>A6區S棟14樓S07-臥室全景，目視無損壞 | 編號<br>42 | 說明<br>A6區S棟14樓S07-主臥室牆細微裂縫，長約2.3m，寬約0.15mm |

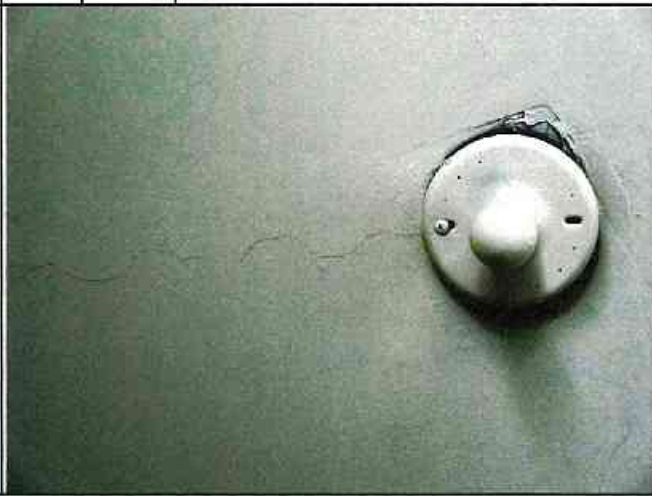
| 編號<br>43 | 說明 | A6區S棟14樓S07-臥室全景 | 編號<br>44 | 說明 | A6區S棟14樓S07-臥室頂版管路處細微裂縫，長約0.5m，寬約0.1mm |

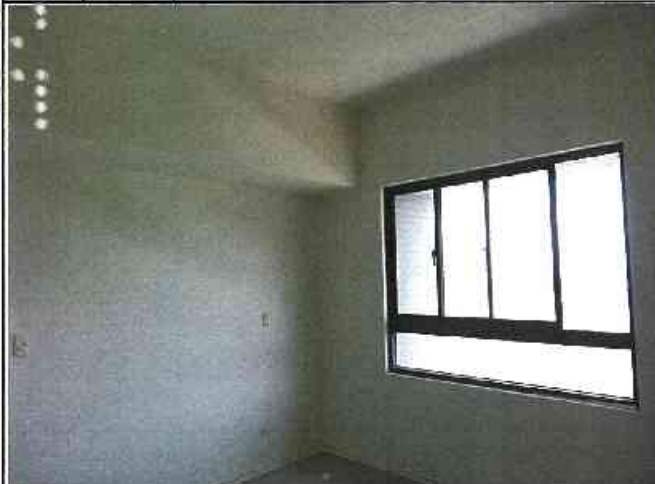
| 編號 | 說明 | A6 區 S 棟 13 樓 S01-主臥室全景 | 編號 | 說明 | <p>A6 區 S 棟 13 樓 S01-主臥室牆細微裂縫，長約 1.2m，寬約 0.1mm，共 2 處</p> |

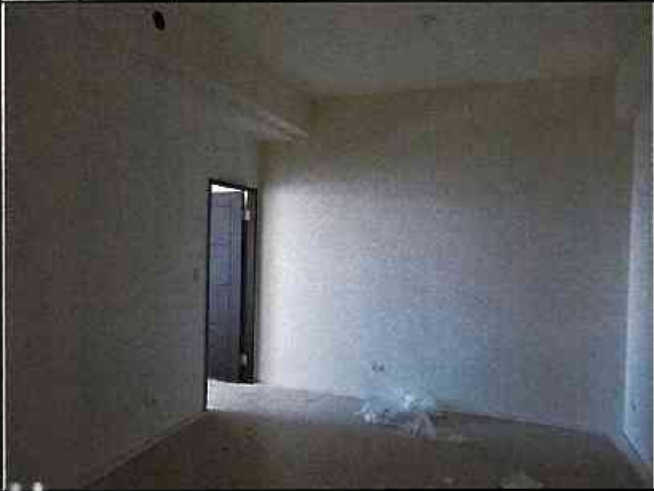
| 編號<br>13 | 說明<br>A6區S棟13樓S02-客廳全景，目視無損壞 | 編號<br>14 | 說明<br>A6區S棟13樓S02-臥室牆細微裂縫，長約0.3m，寬約0.1mm | |

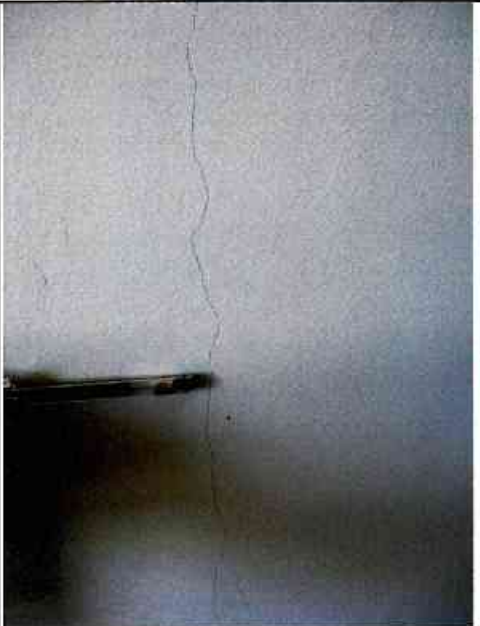
| 編號<br>17 | 說明<br>A6區S棟13樓S02-臥室牆裂縫，長約2.5m，寬約0.3mm | 編號<br>18 | 說明<br>A6區S棟13樓S02-浴廁頂版現況，目視無損壞 | |

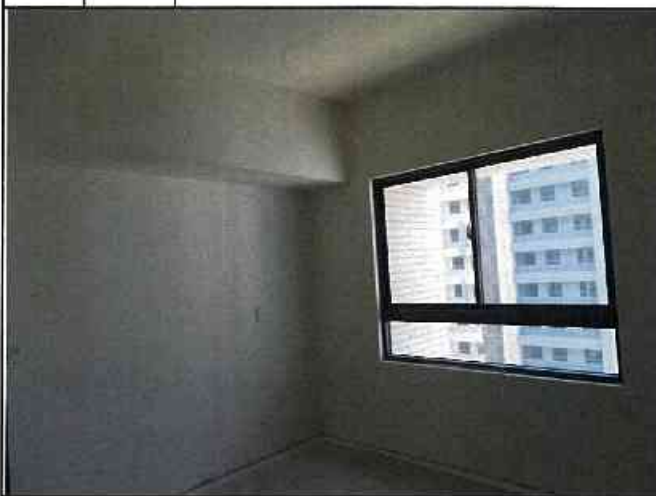
| 編號<br>33 | 說明<br>A6區S棟13樓S05-臥室牆細微裂縫，長約2.0m，寬約0.15mm | 編號<br>34 | 說明<br>A6區S棟13樓S05-浴廁全景，目視無損壞 |

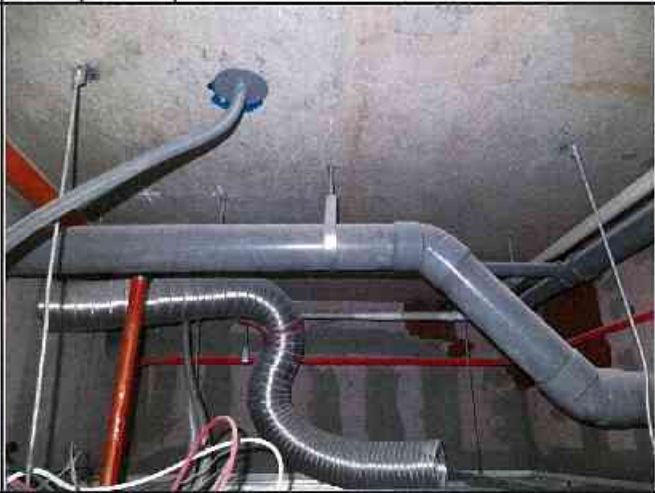
| 編號 | 說明 | A6 區 S 棟 13 樓 S05-陽台頂版現況，目視無損壞 | 編號 | 說明 | A6 區 S 棟 13 樓 S05-客廳牆細微裂縫，長約 0.4m，寬約 0.15mm |

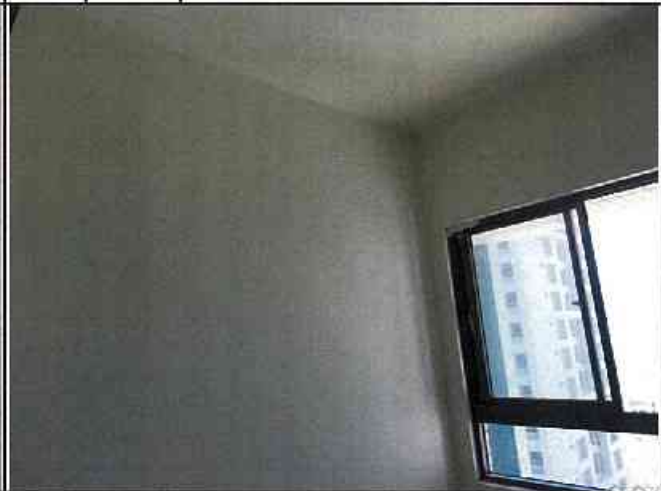
| 編號<br>45 | 說明<br>A6區S棟13樓S06臥室全景，目視無損壞 | 編號<br>46 | 說明<br>A6區S棟13樓S06客廳牆細微裂縫，長約2.0m，寬約0.15mm |

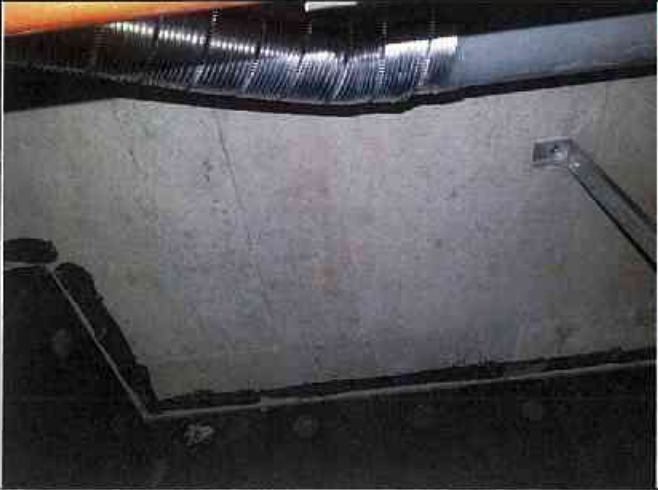
| 編號 | 說明 | A6 區 S 棟 13 樓 S06-陽台倒垂牆混凝土修補不完全及鋼筋外露 | 編號 | 說明 | A6 區 S 棟 13 樓 S07-客廳全景 |
