板橋區浮洲合宜住宅結構安全鑑定案

A6 西區鑑定報告書

## 附件三十二：A6 西區 S 棟裂損現況調查報告

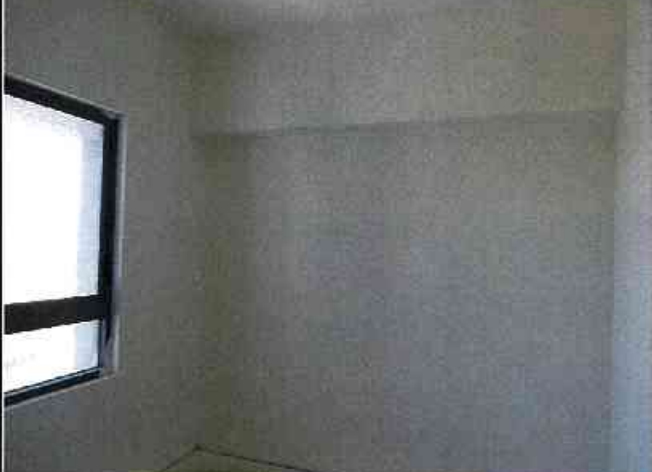
| 編號<br>55 | 說明<br>A6區S棟13樓S07-主臥室頂版管路處裂縫，長約0.2m，寬約0.3mm | 編號<br>56 | 說明<br>A6區S棟13樓S07-臥室全景，目視無損壞 |

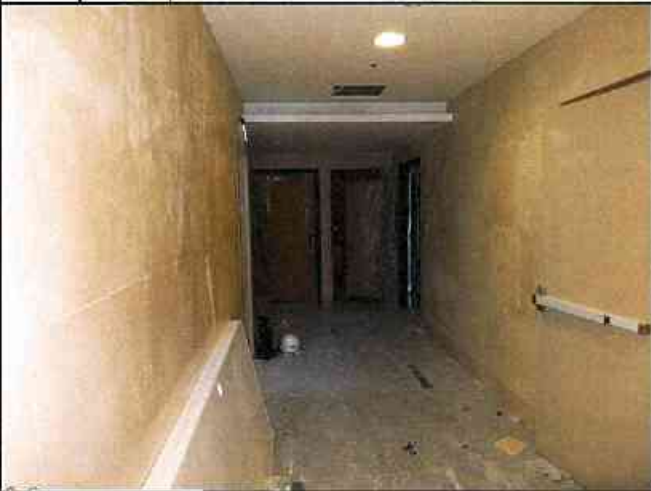
| 編號<br>63 | 說明<br>A6區S棟13樓公共空間-樓梯間牆樓層介面細微裂縫，長約2.5m，寬約0.15mm | 編號<br>64 | 說明<br>A6區S棟13樓公共空間-梯廳頂版現況，目視無損壞 |

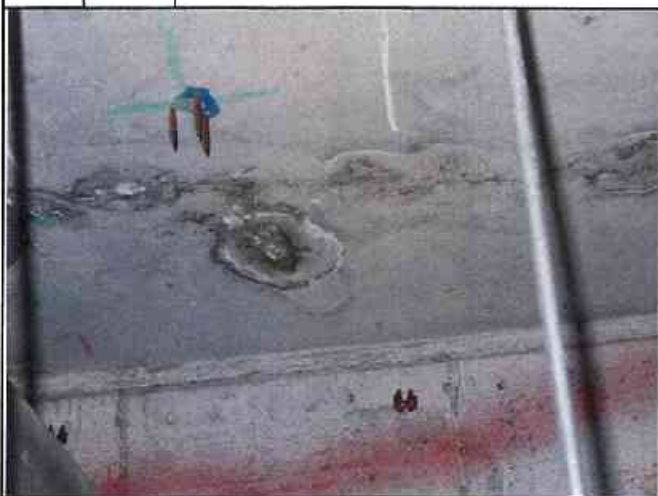
| 編號<br>19 | 說明<br>A6區S棟12樓S02-陽台頂版滲水痕跡 | 編號<br>20 | 說明<br>A6區S棟12樓S03-客廳全景 |

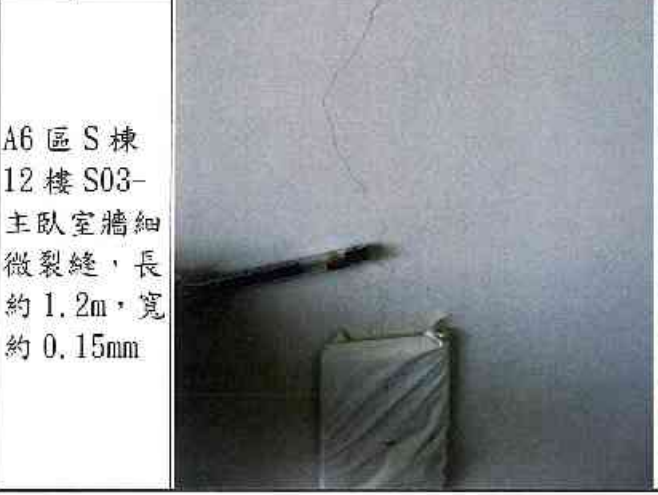
| 編號<br>23 | 說明<br>A6區S棟12樓S03-主臥室牆細微裂縫，長約1.2m，寬約0.15mm | 編號<br>24 | 說明<br>A6區S棟12樓S03-主臥室全景 |

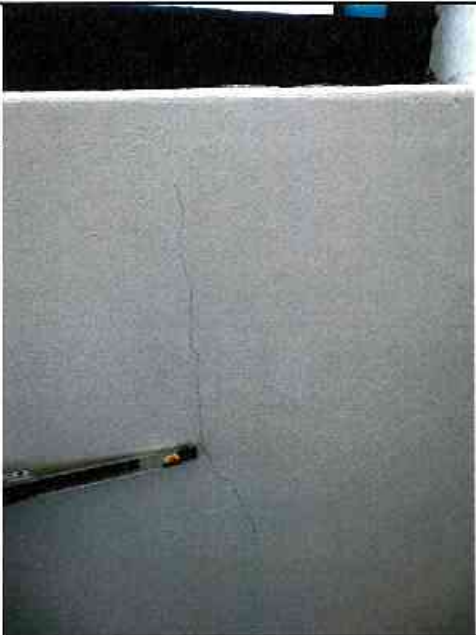
| A6 區 S 棟<br>12 樓 S03-<br>臥室牆細微<br>裂縫，長約<br>0.7m，寬約<br>0.2mm | | | A6 區 S 棟<br>12 樓 S03-<br>客廳牆細微<br>裂縫，長約<br>0.6m，寬約<br>0.2mm | | |

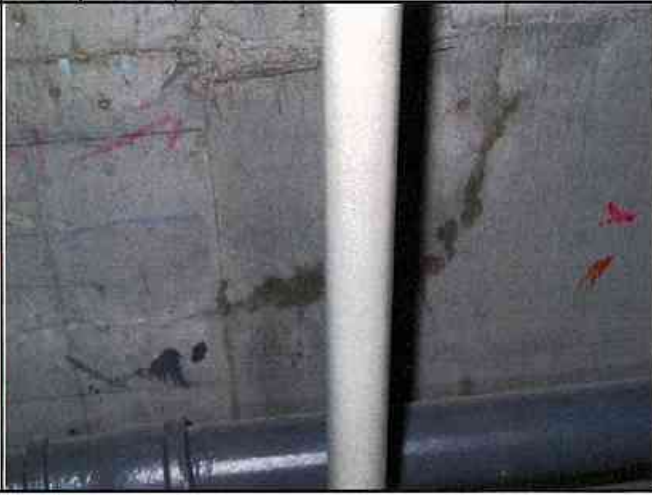
| 編號<br>27 | 說明 | A6 區 S 棟 12 樓 S03-浴廁頂版現況，目視無損壞 | 編號<br>28 | 說明 | A6 區 S 棟 12 樓 S03-浴廁頂版滲水痕跡 |

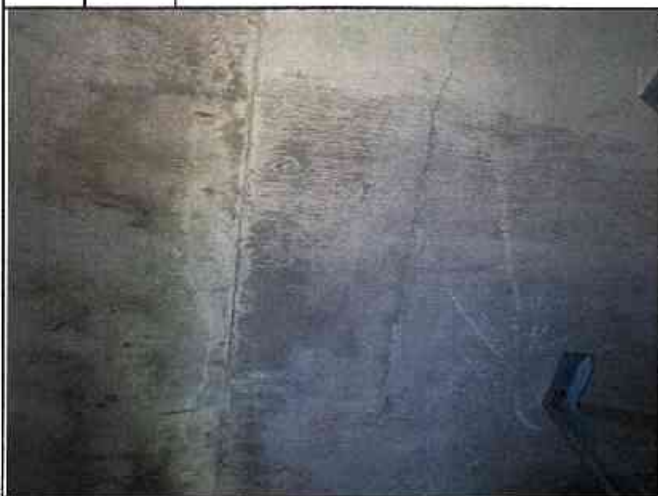
| 編號<br>31 | 說明<br>A6區S棟12樓S03陽台頂版細微裂縫，長約0.5m，寬約0.15mm | 編號<br>32 | 說明<br>A6區S棟12樓S05-客廳全景，目視無損壞 |

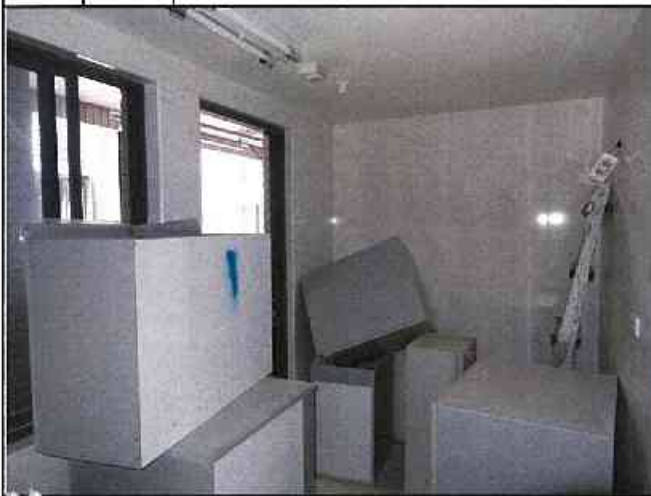
| 編號<br>39 | 說明<br>A6區S棟12樓S05-浴廁頂版現況，目視無損壞 | 編號<br>40 | 說明<br>A6區S棟12樓S05-廚房頂版現況，目視無損壞 |

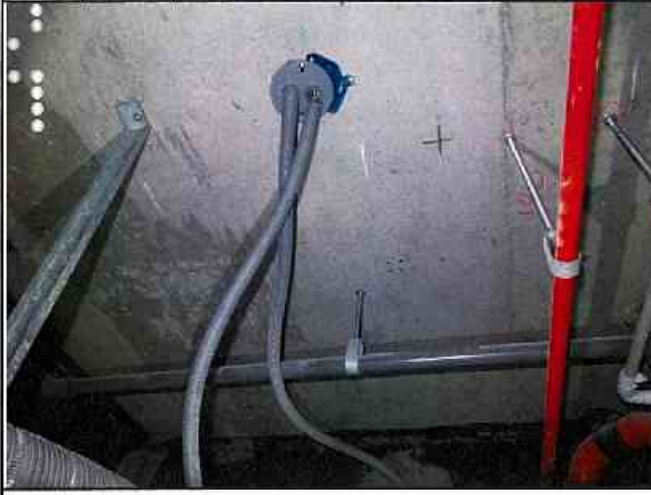
| 編號<br>41 | 說明<br>A6區S棟12樓S05 陽台頂版現況，目視無損壞 | 編號<br>42 | 說明<br>A6區S棟12樓S06-客廳全景，目視無損壞 |

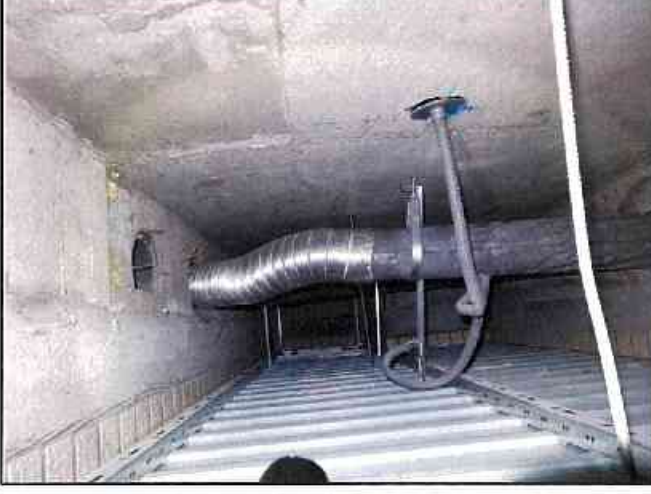
| 編號<br>43 | 說明<br>A6區S棟12樓S06-廚房全景，目視無損壞 | 編號<br>44 | 說明<br>A6區S棟12樓S06-臥室全景，目視無損壞 |

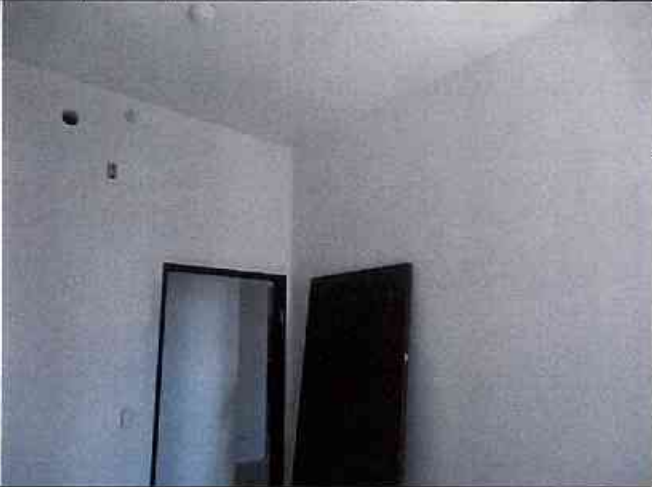
| 編號<br>55 | 說明<br>A6區S棟12樓S07臥室全景，目視無損壞 | 編號<br>56 | 說明<br>A6區S棟12樓S07-客廳牆細微裂縫，長約0.7m，寬約0.1mm | |

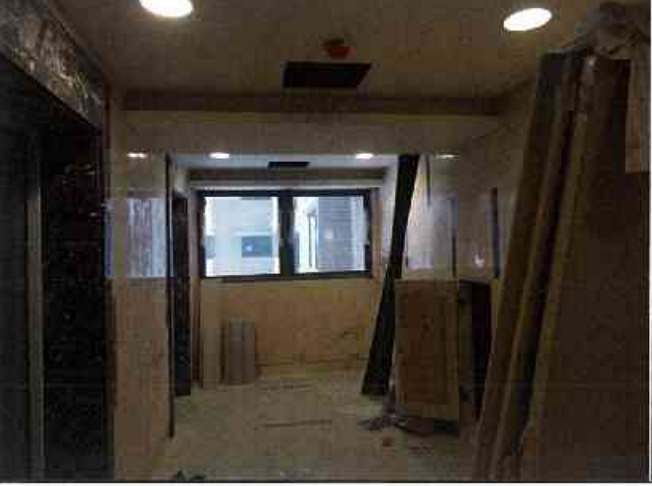
| 編號<br>59 | 說明<br>A6區S棟12樓公共空間-電梯間全景，目視無損壞 | 編號<br>60 | 說明<br>A6區S棟12樓公共空間-樓梯間牆樓層介面細微裂縫，長約2.5m，寬約0.1mm | |

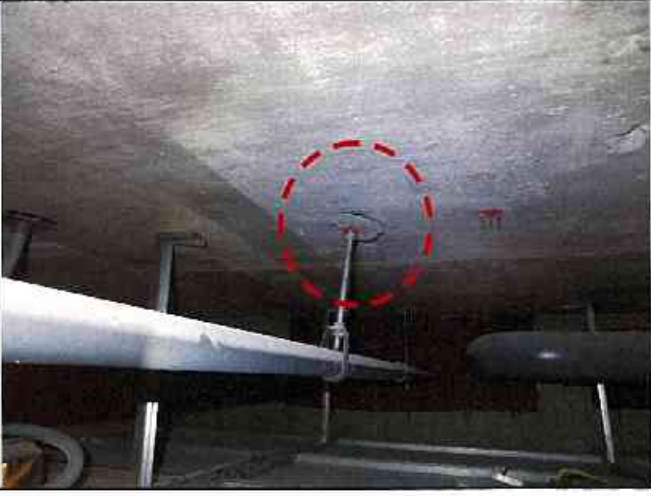
| 編號 | 說明 | 編號 | 說明 |
|---|---|---|---|
| 61 | A6區S棟12樓公共空間-梯廳頂版現況，目視無損壞 | 62 | A6區S棟12樓公共空間-電梯間頂版現況，管路固定螺栓處混凝土脫落 |

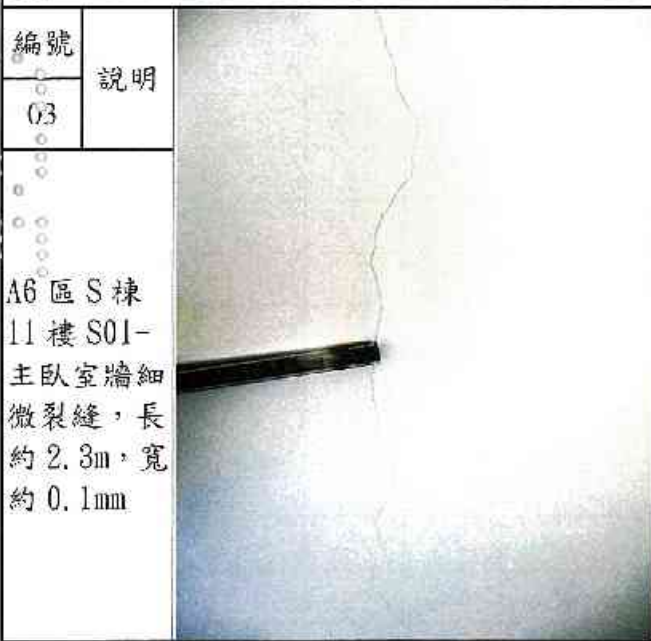
| 編號<br>03 | 說明<br>A6區S棟11樓S01-主臥室牆細微裂縫，長約2.3m，寬約0.1mm | 編號<br>04 | 說明<br>A6區S棟11樓S01-浴廁全景，目視無損壞 |

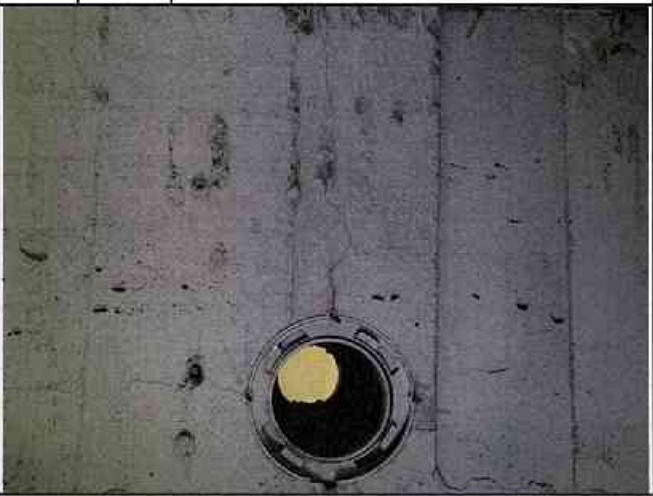
| 編號<br>25 | 說明<br>A6區S棟11樓S03-走道頂版現況，目視無損壞 | 編號<br>26 | 說明<br>A6區S棟11樓S03-走道梁管路處細微裂縫，長約0.5m，寬約0.15mm |

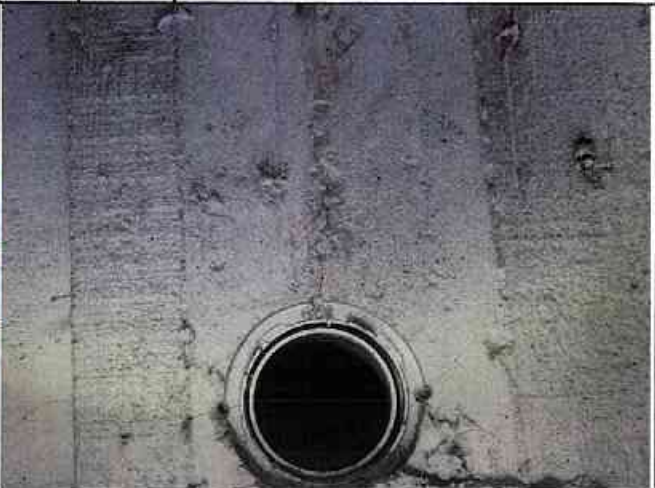
| 編號<br>35 | 說明<br>A6區S棟11樓S05-浴廁頂版現況，目視無損壞 | 編號<br>36 | 說明<br>A6區S棟11樓S05-浴廁梁管路處細微裂縫，長約0.3m，寬約0.15mm |

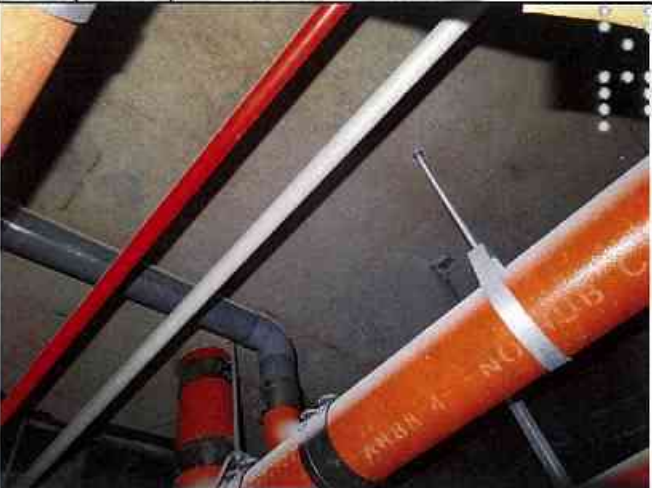
| 編號<br>47 | 說明 | A6區S棟11樓S06-廚房頂版現況，目視無損壞 | 編號<br>48 | 說明 | A6區S棟11樓S06-陽台倒垂牆打石修復不完全 |

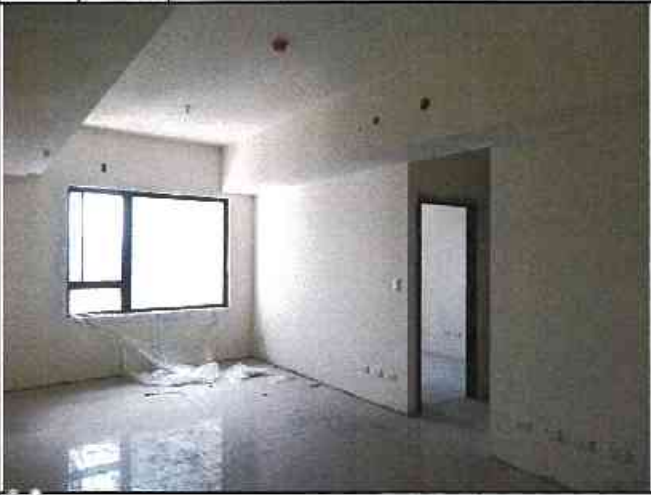
| 編號<br>53 | 說明 | A6區S棟11樓S07-客廳牆細微裂縫，長約0.7m，寬約0.15mm，共2處 | 編號<br>54 | 說明 | A6區S棟11樓S07-客廳牆細微裂縫，長約1.0m，寬約0.15mm |

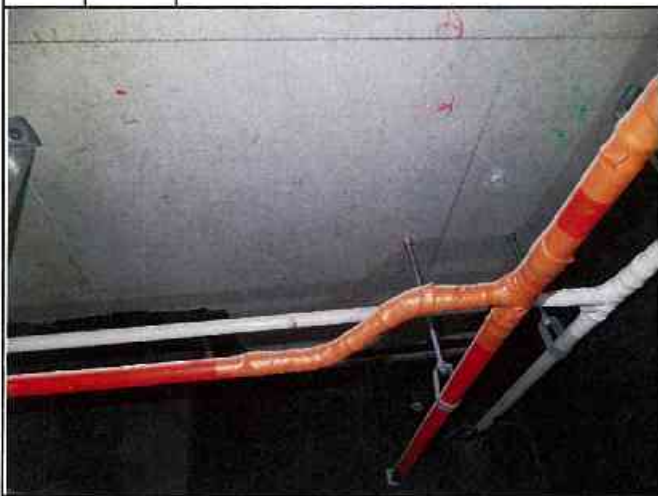
| 編號<br>57 | 說明<br>A6區S棟11樓S07-廚房梁側局部蜂窩 | 編號<br>58 | 說明<br>A6區S棟11樓公共空間 電梯間全景，目視無損壞 |

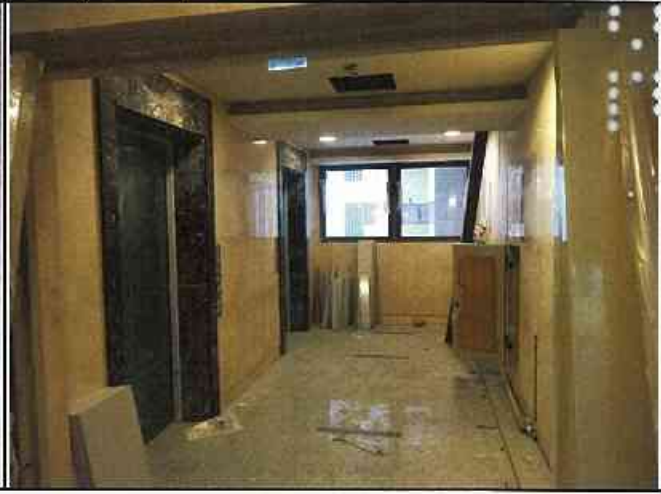
| 編號<br>59 | 說明<br>A6區S棟11樓公共空間-梯廳全景，目視無損壞 | 編號<br>60 | 說明<br>A6區S棟11樓公共空間-樓梯間牆樓層介面細微裂縫，長約2.5m，寬約0.1mm |

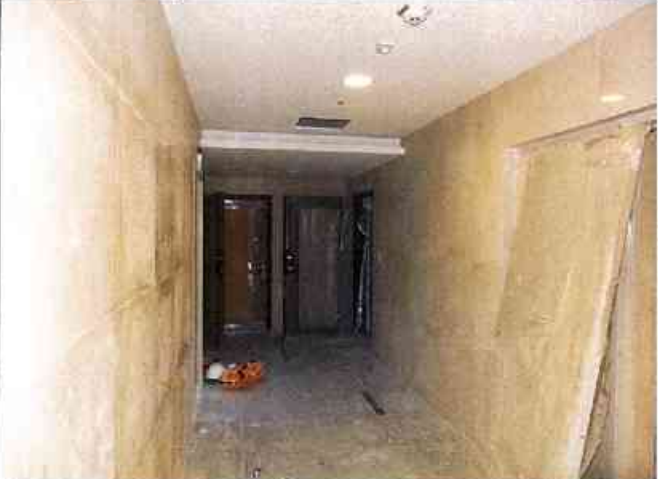
| 編號<br>61 | 說明<br>A6區S棟11樓公共空間-樓梯間梁<br>現況，粉刷層膨拱 | 編號<br>62 | 說明<br>A6區S棟11樓公共空間-樓梯間柱<br>現況，粉刷層膨拱 |

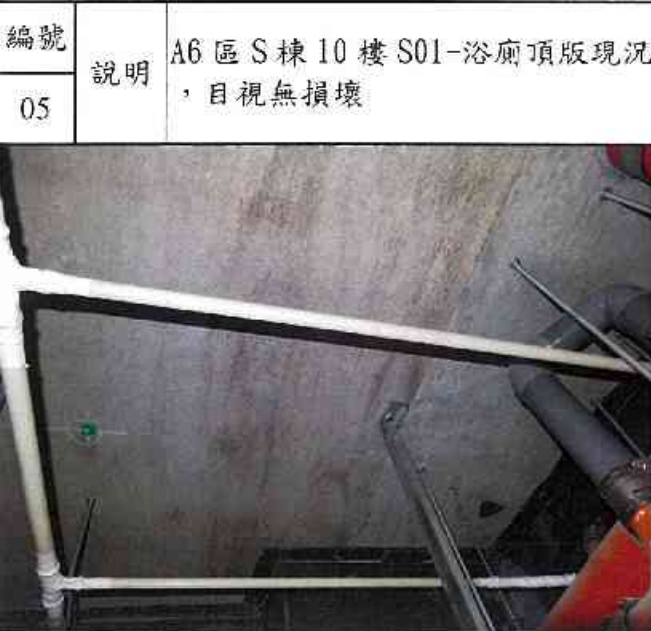
| 編號<br>05 | 說明<br>A6區S棟10樓S01-浴廁頂版現況，目視無損壞 | 編號<br>06 | 說明<br>A6區S棟10樓S01-浴廁頂版管路處細微裂縫 | |

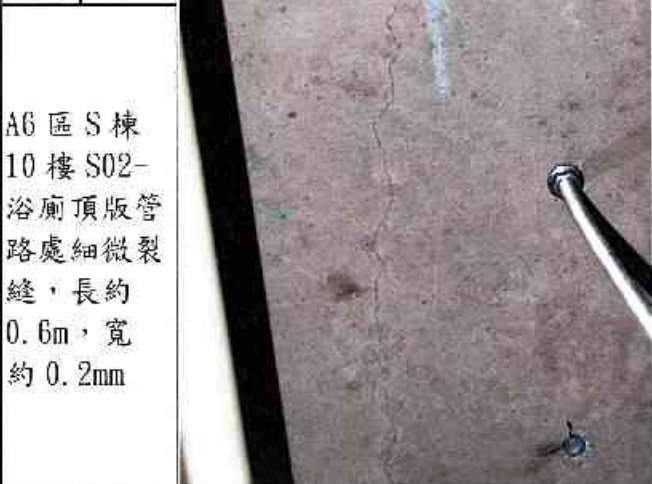
| 編號<br>11 | 說明<br>A6區S棟10樓S02-廚房全景，目視無損壞 | 編號<br>12 | 說明<br>A6區S棟10樓S02-浴廁頂版管路處細微裂縫，長約0.6m，寬約0.2mm |

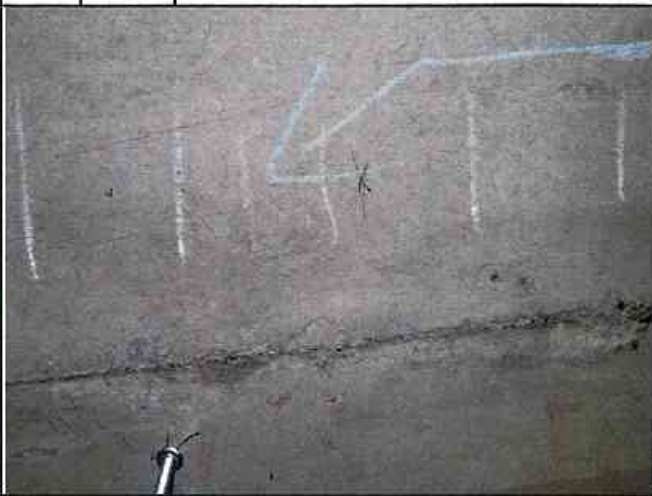
| 編號<br>19 | 說明<br>A6區S棟10樓S03-浴廁頂版現況，目視無損壞 | 編號<br>20 | 說明<br>A6區S棟10樓S03-浴廁頂版細微裂縫 |

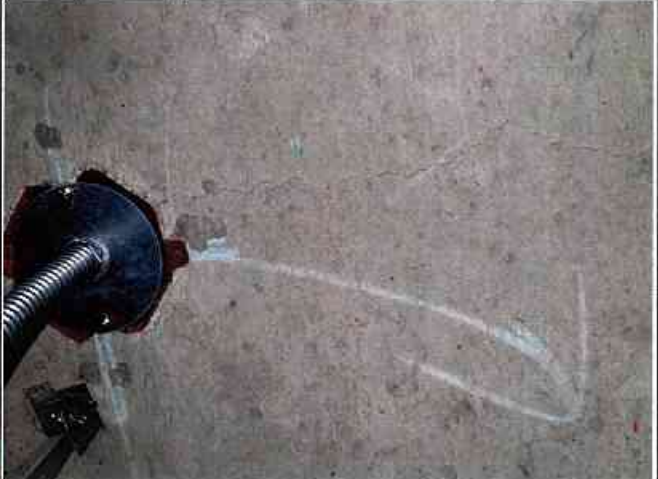
| 編號<br>29 | 說明 | A6區S棟10樓S05-浴廁頂版現況，目視無損壞 | 編號<br>30 | 說明 | A6區S棟10樓S05-廚房頂版管路處細微裂縫，長約0.5m，寬約0.1mm | |

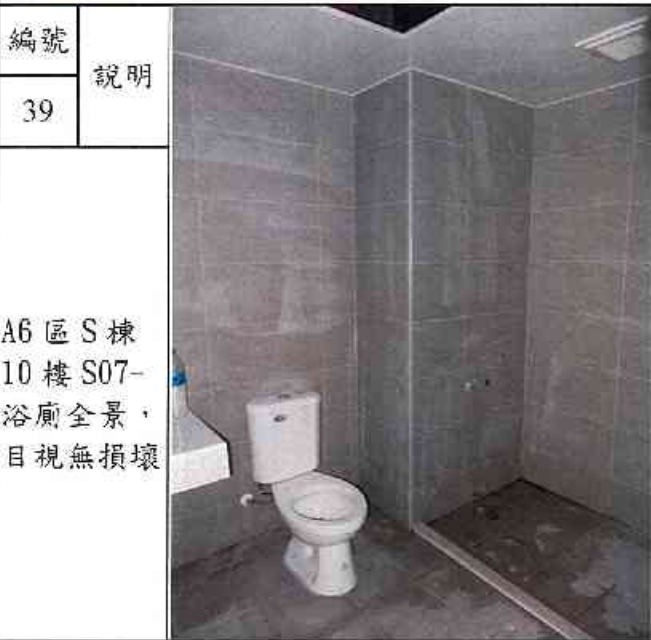
| 編號<br>41 | 說明<br>A6區S棟10樓S07-主臥室牆細微裂縫，長約1.2m，寬約0.15mm | 編號<br>42 | 說明<br>A6區S棟10樓S07-主臥室牆細微裂縫，長約0.7m，寬約0.2mm |

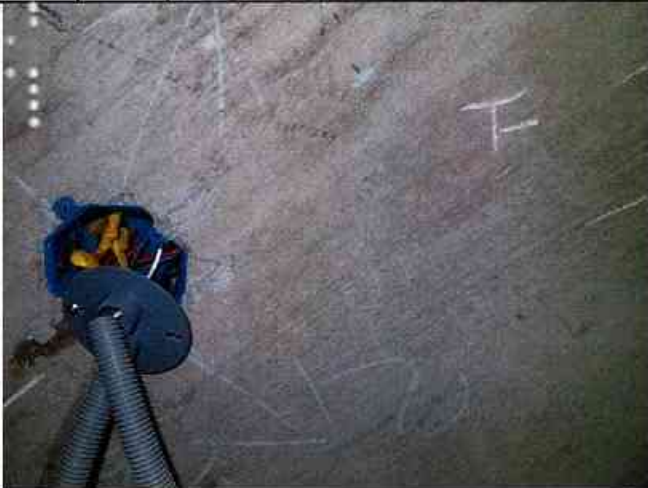
| 45 | A6區S棟10樓S07-浴廁頂版管路處細微裂縫，長約0.8m | 46 | A6區S棟10樓S07-廚房頂版現況，目視無損壞 |

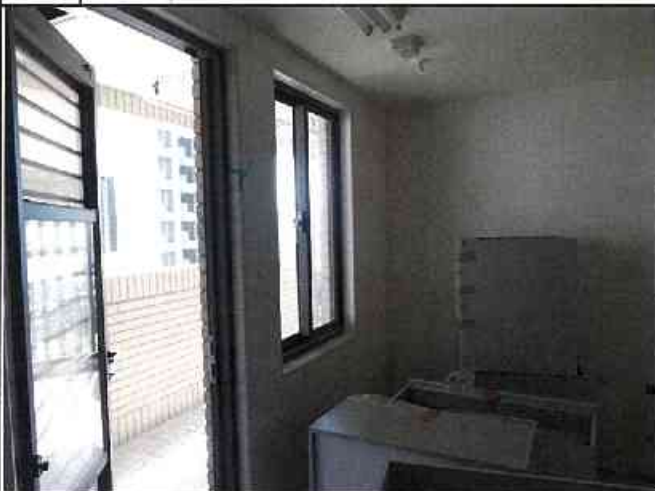
| 編號<br>07 | 說明<br>A6區S棟9樓S01-廚房全景，目視無損壞 | 編號<br>08 | 說明<br>A6區S棟9樓S01-浴廁頂版滲水痕跡，長約1.2m | |

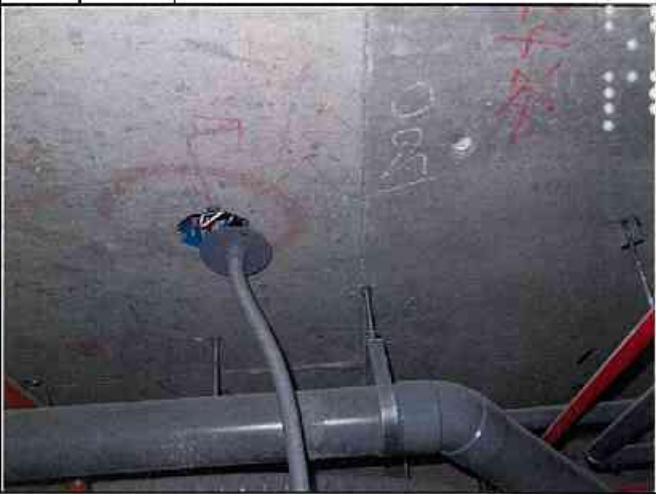
| 編號<br>09 | 說明<br>A6區S棟9樓S01-浴廁頂版滲水痕跡 | 編號<br>10 | 說明<br>A6區S棟9樓S01-廚房頂版現況，目視無損壞 | |

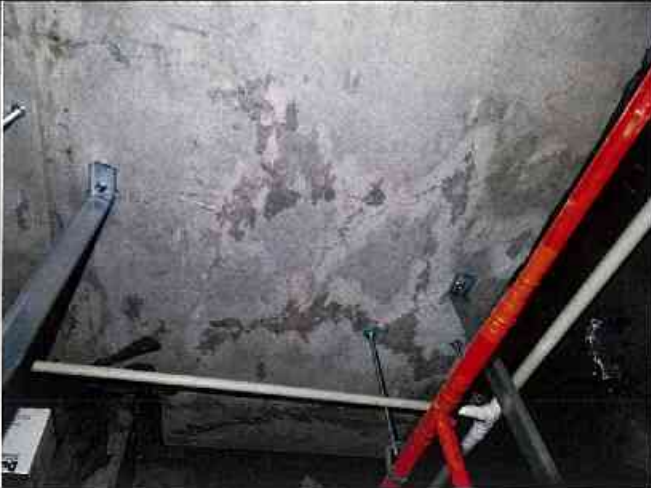
| 編號<br>23 | 說明 | A6區S棟9樓S03-浴廁頂版滲水痕跡<br> | 編號<br>24 | 說明 | A6區S棟9樓S03-浴廁頂版多處滲水痕跡<br> |

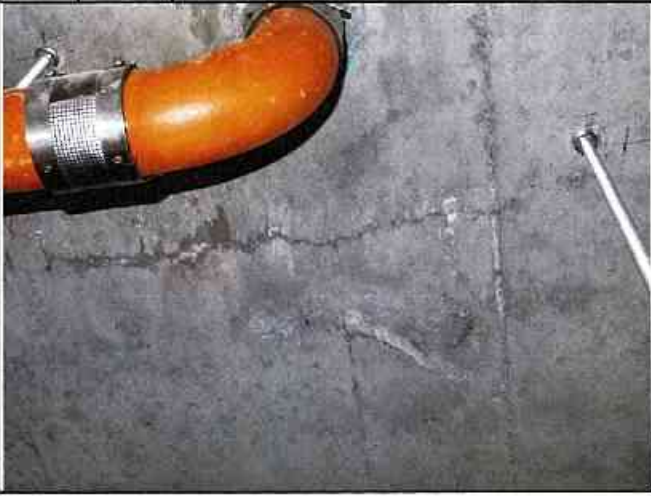
| 編號<br>25 | 說明<br>A6區S棟9樓S03-走道頂版現況，目視無損壞 | 編號<br>26 | 說明<br>A6區S棟9樓S03-廚房頂版滲水痕跡 |

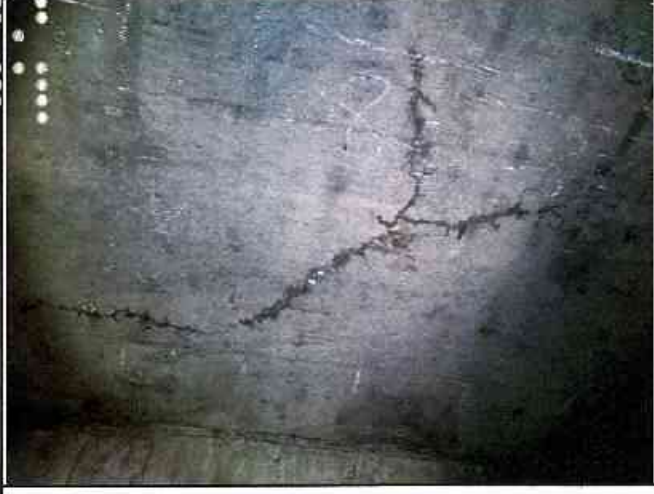
| 編號<br>51 | 說明<br>A6區S棟9樓S07-陽台頂版滲水痕跡 | 編號<br>52 | 說明<br>A6區S棟9樓公共空間-電梯間全景，目視無損壞 |

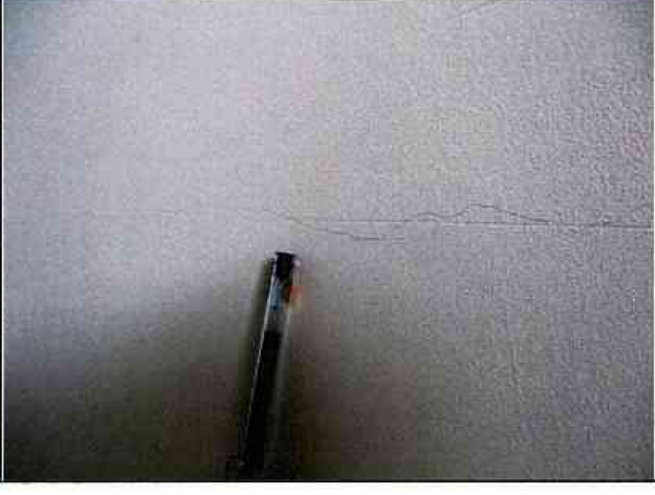
| 編號<br>53 | 說明<br>A6區S棟9樓公共空間-梯廳全景，目視無損壞 | 編號<br>54 | 說明<br>A6區S棟9樓公共空間-樓梯間牆樓層介面細微裂縫，長約2.5m，寬約0.1mm |

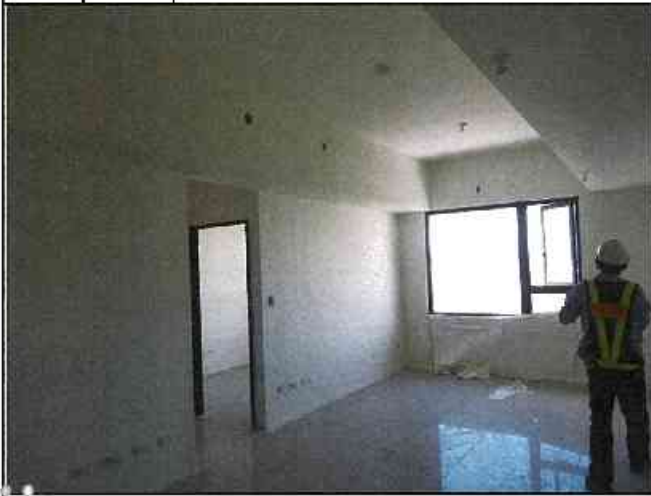
| 編號<br>01 | 說明<br>A6區S棟8樓S01-客廳全景，目視無損壞 | 編號<br>02 | 說明<br>A6區S棟8樓S01-臥室全景，目視無損壞 |

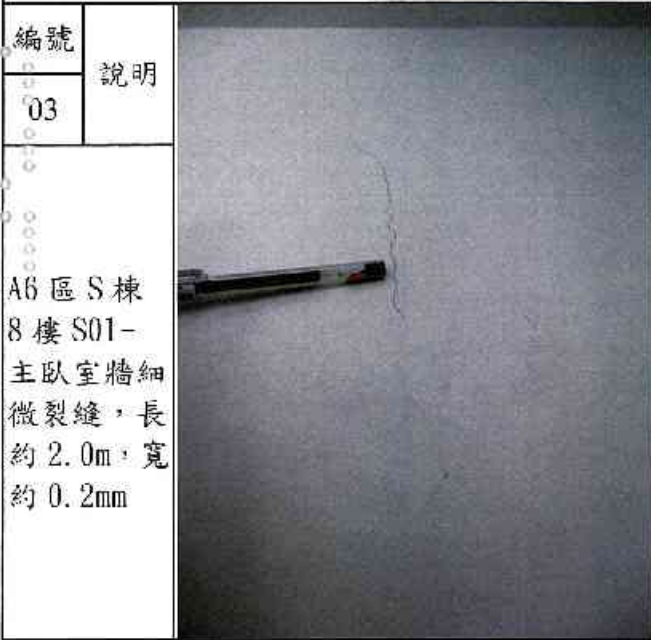
| 編號<br>03 | 說明<br>A6區S棟8樓S01-主臥室牆細微裂縫，長約2.0m，寬約0.2mm | 編號<br>04 | 說明<br>A6區S棟8樓S01-臥室全景，目視無損壞 |

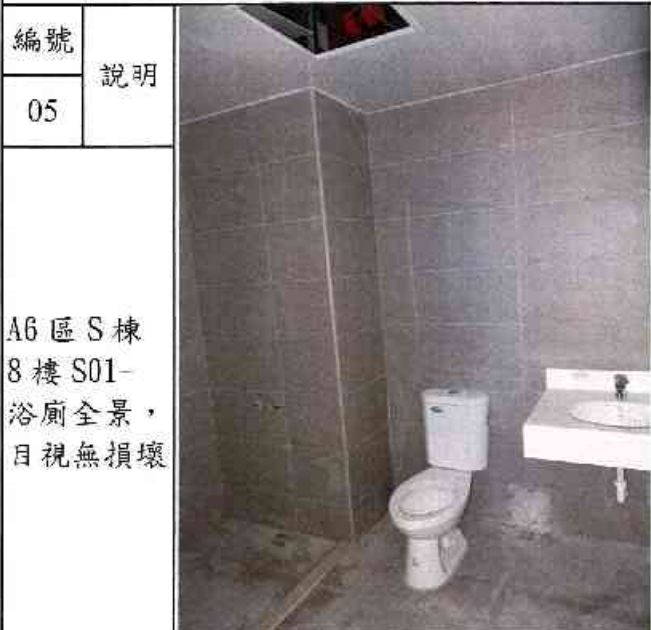
| 編號<br>05 | 說明<br>A6區S棟8樓S01-浴廁全景，目視無損壞 | 編號<br>06 | 說明<br>A6區S棟8樓S01-廚房全景，目視無損壞 |

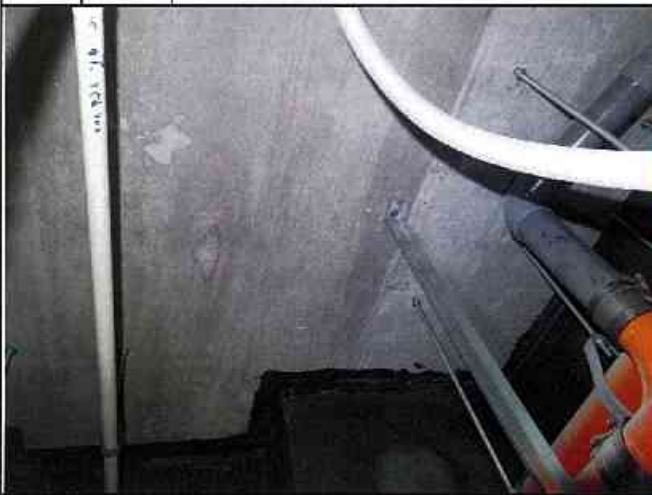
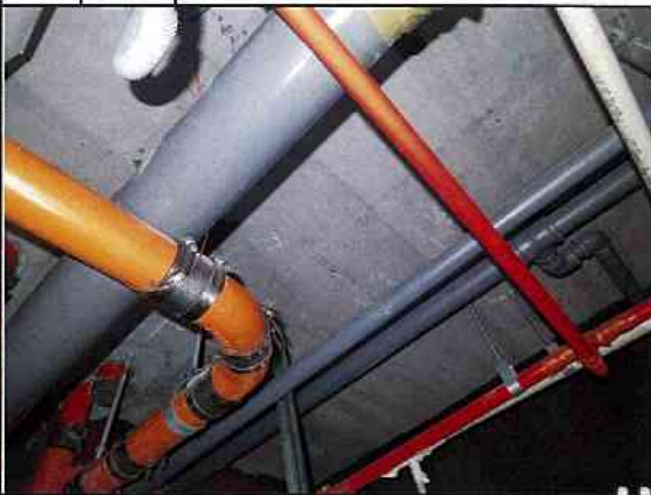
| 編號<br>07 | 說明<br>A6 區 S 棟 8 樓 S01-浴廁頂版現況，目視無損壞 | 編號<br>08 | 說明<br>A6 區 S 棟 8 樓 S01-浴廁頂版現況，目視無損壞 |

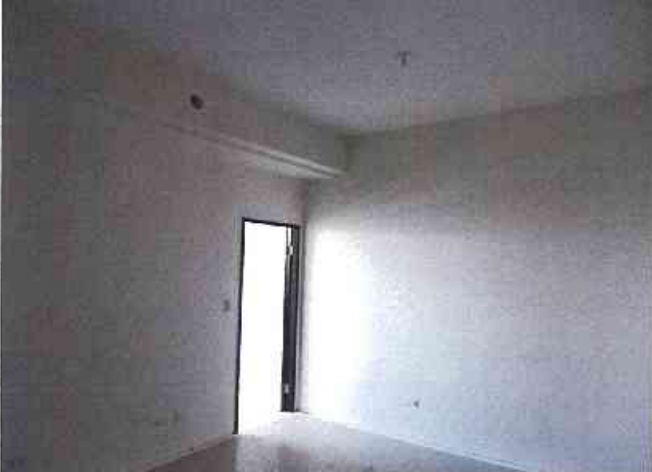
| 編號<br>11 | 說明<br>A6 區 S 棟 8 樓 S02-客廳全景，目視無損壞 | 編號<br>12 | 說明<br>A6 區 S 棟 8 樓 S02-臥室全景，目視無損壞 |

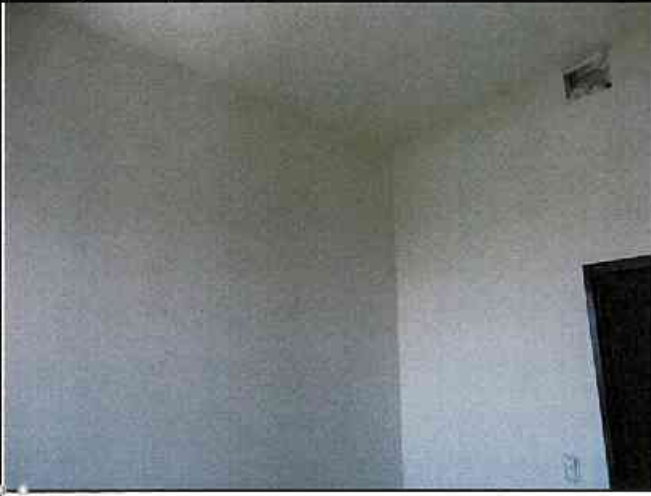
| 編號<br>13 | 說明<br>A6區S棟8樓S02-臥室全景，目視無損壞 | 編號<br>14 | 說明<br>A6區S棟8樓S02-廚房全景，目視無損壞 |

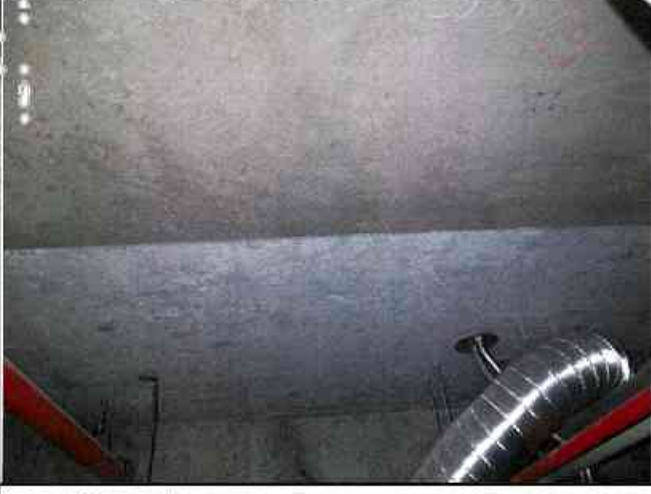
| 編號<br>15 | 說明<br>A6區S棟8樓S02-廚房頂版現況，目視無損壞 | 編號<br>16 | 說明<br>A6區S棟8樓S03-客廳全景，目視無損壞 |

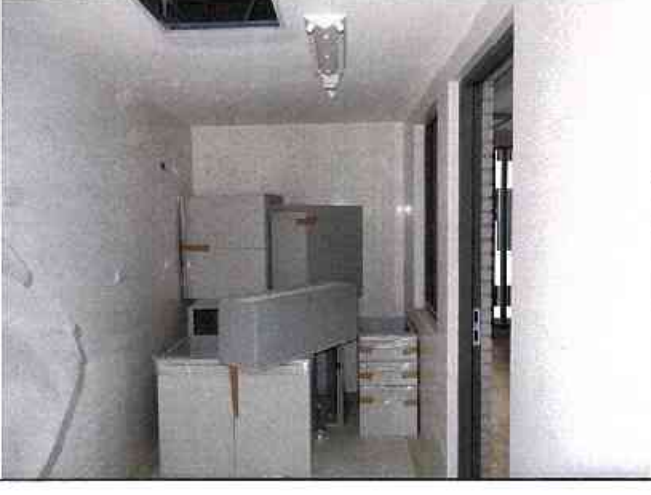
| 編號<br>17 | 說明<br>A6區S棟8樓S03-廚房全景，目視無損壞 | 編號<br>18 | 說明<br>A6區S棟8樓S03-陽台全景，目視無損壞 |

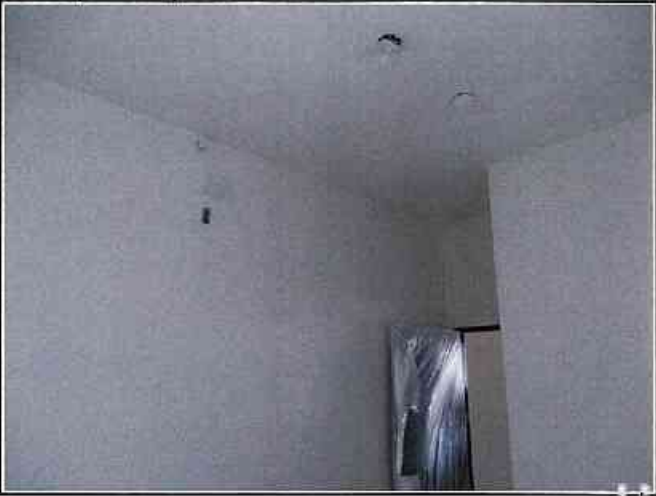
| 編號<br>19 | 說明 | | 編號<br>20 | 說明 | A6區S棟8樓S03-臥室全景，目視無損壞 | |

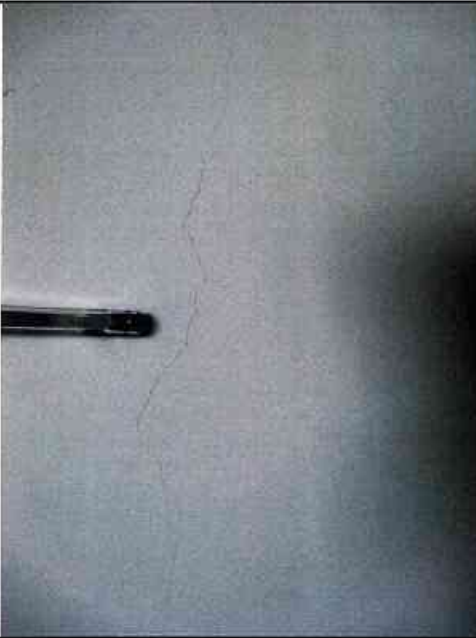
| 編號<br>21 | 說明 | A6區S棟8樓S03-主臥室牆細微裂縫，長約1.2m，寬約0.1mm<br> | 編號<br>22 | 說明 | A6區S棟8樓S03臥室全景，目視無損壞 | |

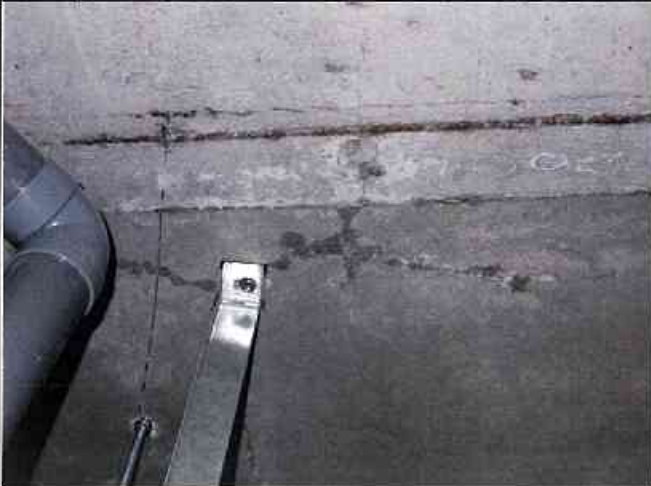
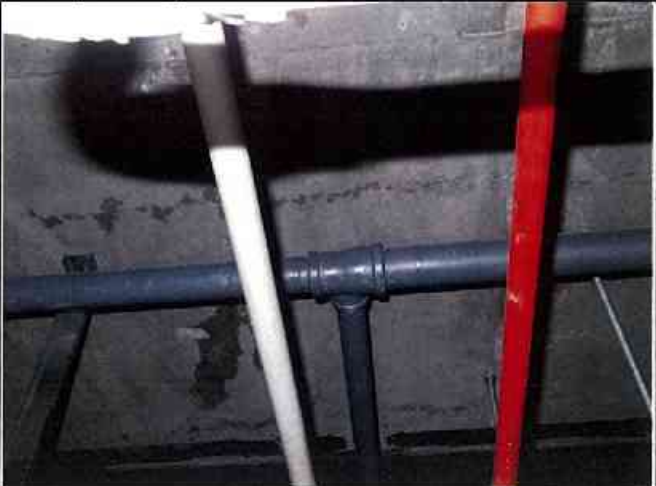
| 編號<br>23 | 說明 | A6區S棟8樓S03-浴廁頂版滲水痕跡<br> | 編號<br>24 | 說明 | A6區S棟8樓S03-浴廁頂版滲水痕跡<br> | |

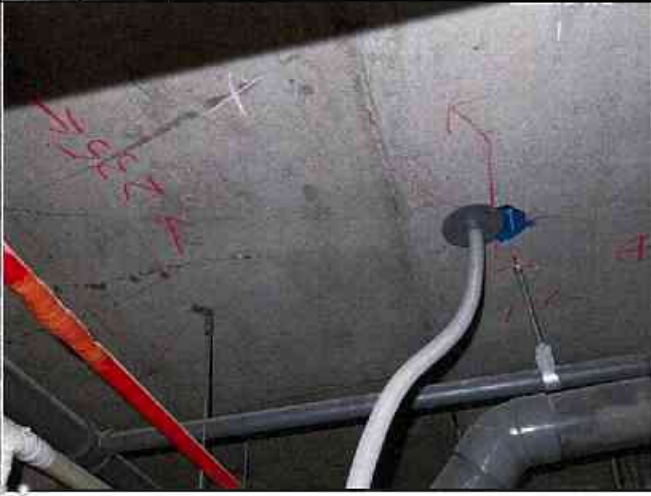
| 編號<br>25 | 說明 | A6區S棟8樓S03-廚房頂版現況，目視無損壞 | 編號<br>26 | 說明 | A6區S棟8樓S03-陽台頂版現況，目視無損壞 |

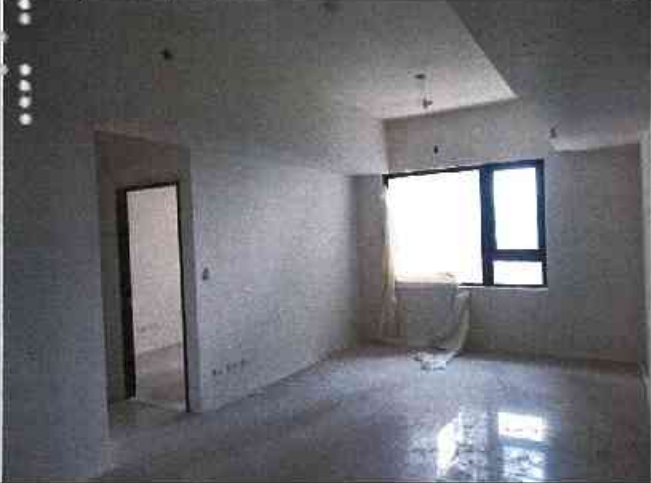
| 編號<br>27 | 說明 | A6區S棟8樓S05-客廳全景，目視無損壞 | 編號<br>28 | 說明 | A6區S棟8樓S05-臥室全景，目視無損壞 |

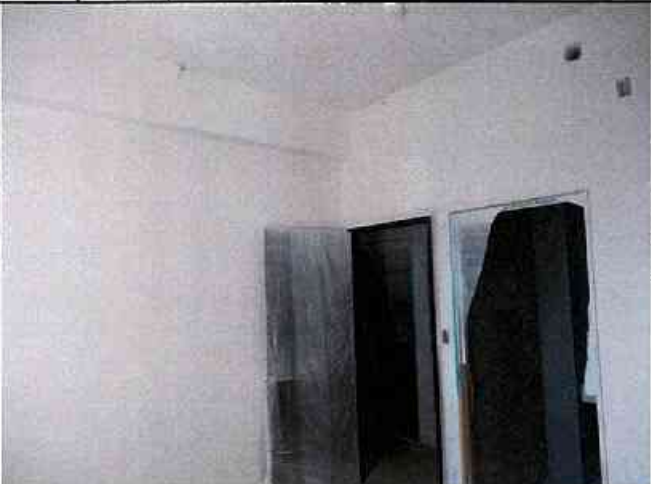
| 編號<br>29 | 說明 | A6區S棟8樓S05-主臥室全景，目視無損壞 | 編號<br>30 | 說明 | A6區S棟8樓S05-浴廁全景，目視無損壞 |

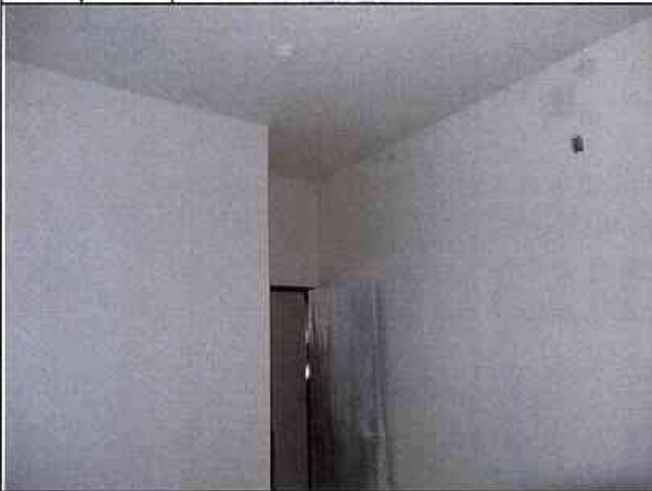
| 編號<br>31 | 說明<br>A6區S棟8樓S05臥室全景，目視無損壞 | 編號<br>32 | 說明<br>A6區S棟8樓S05-廚房全景，目視無損壞 |

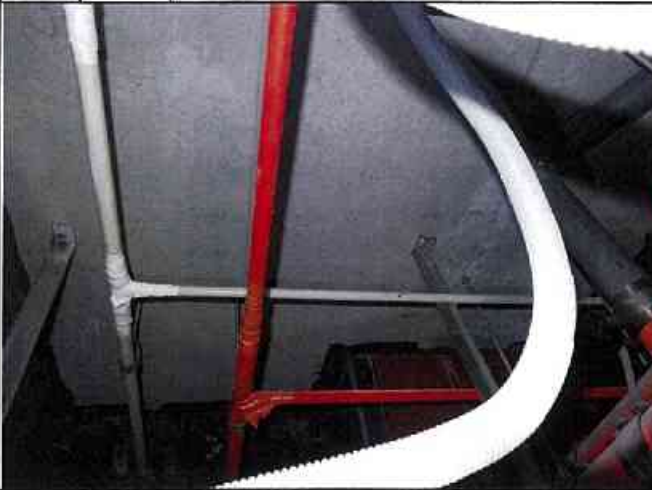
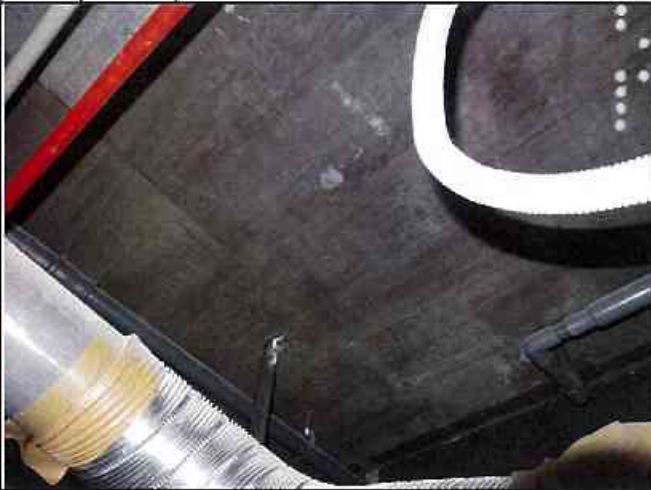
| 編號<br>33 | 說明<br>A6區S棟8樓S05-浴廁頂版現況，目視無損壞 | 編號<br>34 | 說明<br>A6區S棟8樓S05-浴廁頂版現況，目視無損壞 |

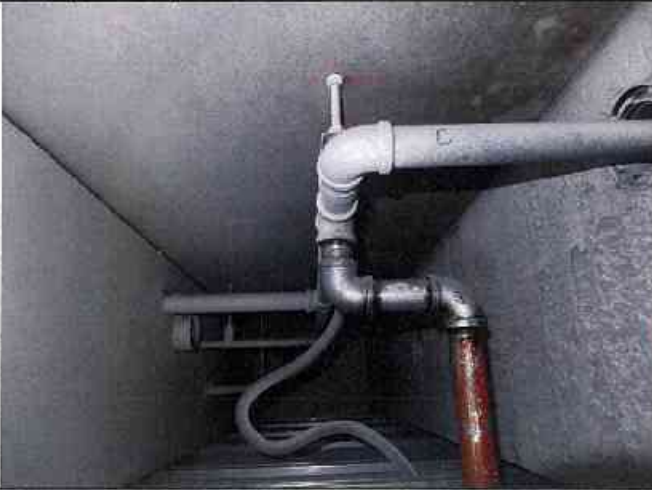
| 編號<br>35 | 說明<br>A6區S棟8樓S05-走道頂版現況，目視無損壞 | 編號<br>36 | 說明<br>A6區S棟8樓S05-廚房頂版現況，目視無損壞 |

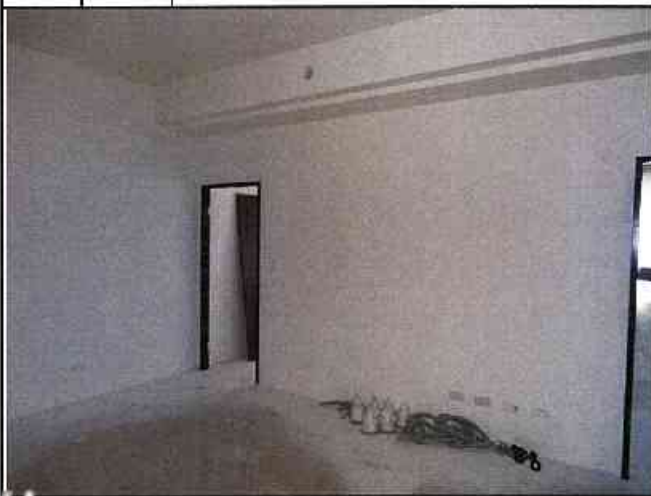
| 編號<br>37 | 說明<br>A6區S棟8樓S06-客廳全景，目視無損壞 | 編號<br>38 | 說明<br>A6區S棟8樓S06-浴廁全景，目視無損壞 | | |

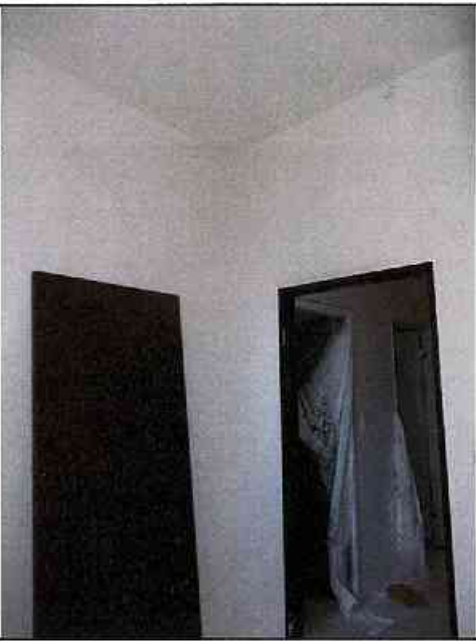
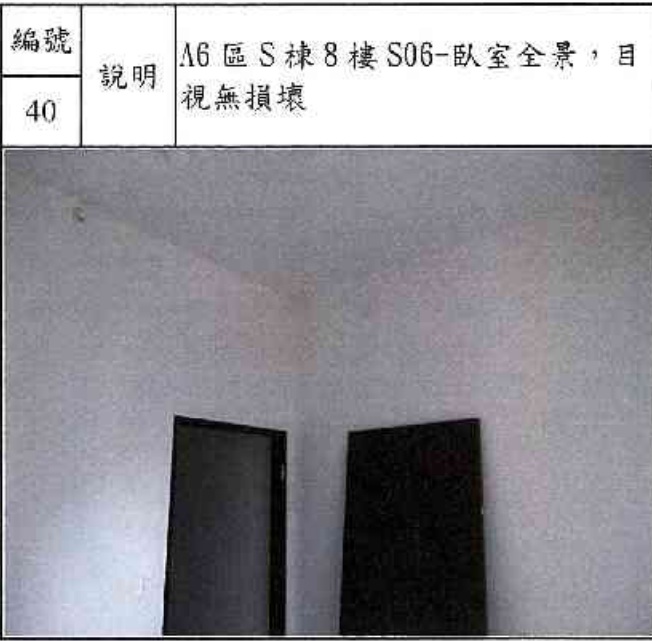
| 編號<br>39 | 說明<br>A6區S棟8樓S06-臥室全景，目視無損壞 | 編號<br>40 | 說明<br>A6區S棟8樓S06-臥室全景，目視無損壞 | | |

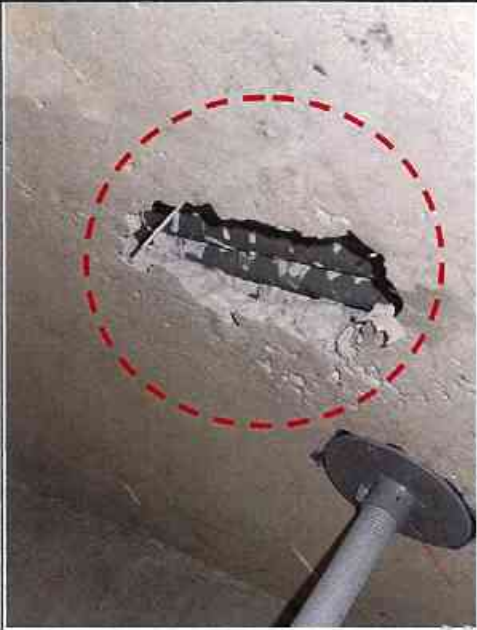
| 編號<br>55 | 說明<br>A6區S棟8樓公共空間-電梯間頂版現況，目視無損壞 | 編號<br>56 | 說明<br>A6區S棟8樓公共空間-電梯間頂版現況，管路處混凝土剝落未修補 | |

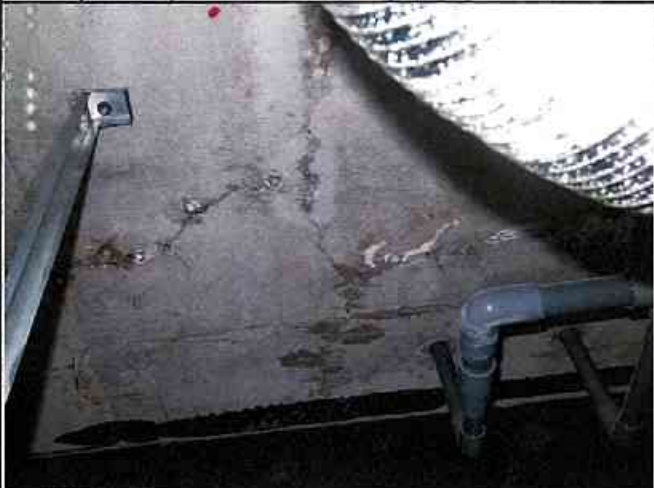
| 編號<br>09 | 說明<br>A6區S棟7樓S01-浴廁頂版滲水痕跡 | 編號<br>10 | 說明<br>A6區S棟7樓S01-走道頂版現況，目視無損壞 | |

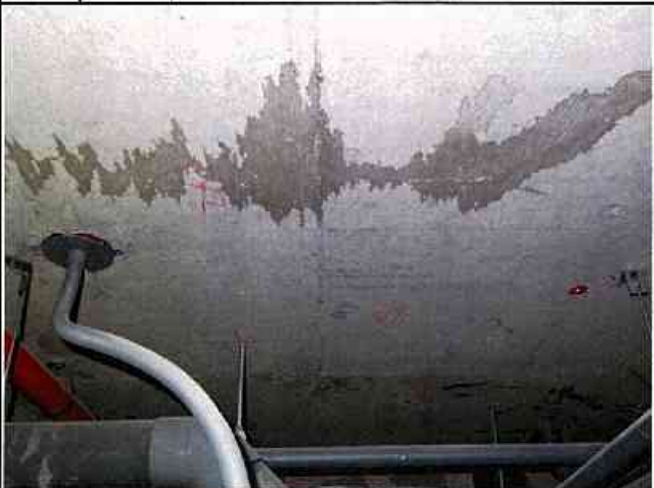
| 編號<br>11 | 說明<br>A6區S棟7樓S01-廚房頂版滲水痕跡 | 編號<br>12 | 說明<br>A6區S棟7樓S02-客廳全景 | |

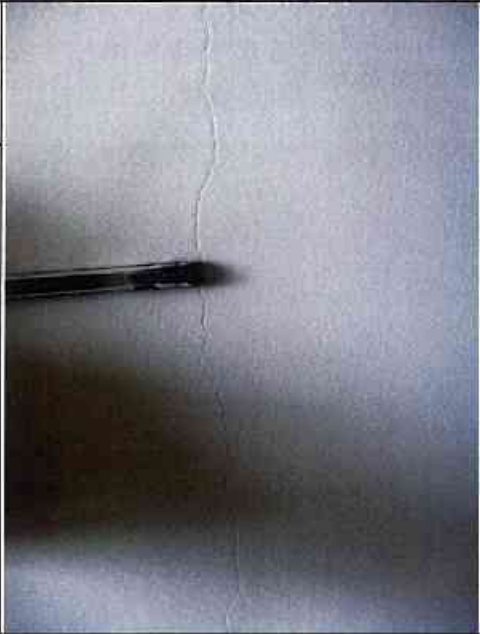
| A6 區 S 棟 7 樓 S02-客廳牆細微裂縫，長約 2.0m，寬約 0.2mm | | | | | | |

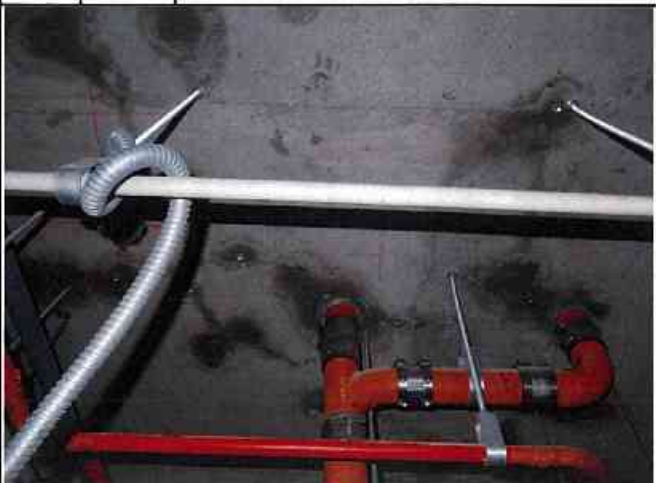
| 編號<br>17 | 說明 | A6 區 S 棟 7 樓 S02-浴廁頂版滲水痕跡 | 編號<br>18 | 說明 | A6 區 S 棟 7 樓 S02-廚房頂版多處滲水 | |

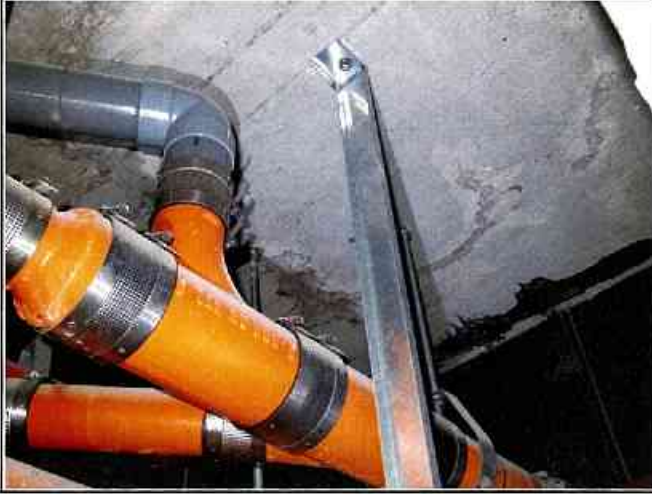
| 編號<br>23 | 說明<br>A6區S棟7樓S03-臥室全景，目視無損壞 | 編號<br>24 | 說明<br>A6區S棟7樓S03-浴廁頂版滲水痕跡 |

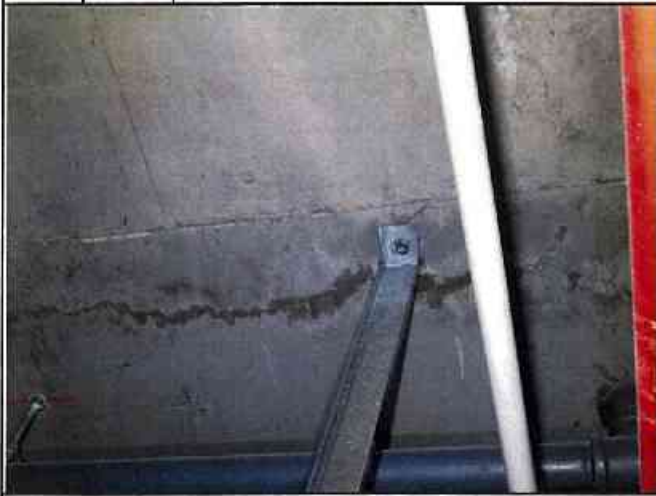
| 編號<br>27 | 說明 | A6區S棟7樓S05-客廳全景 | 編號<br>28 | 說明 | A6區S棟7樓S05-客廳牆細微裂縫，長約1.0m，寬約0.2mm |

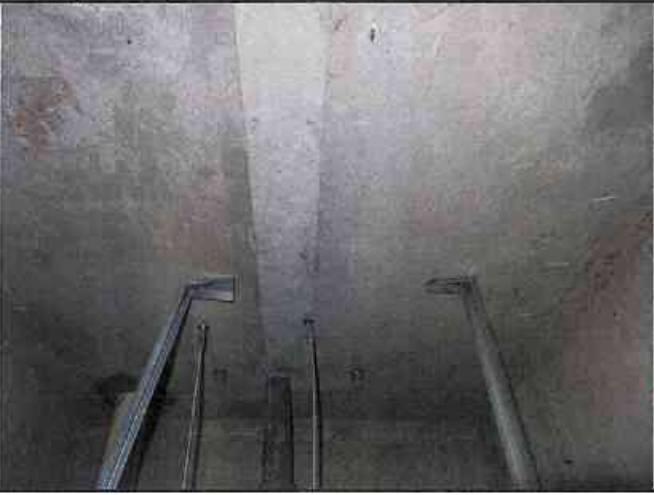
| 編號<br>41 | 說明<br>A6區S棟7樓S06-陽台頂版現況，目視無損壞 | 編號<br>42 | 說明<br>A6區S棟7樓S06-廚房頂版滲水痕跡 |

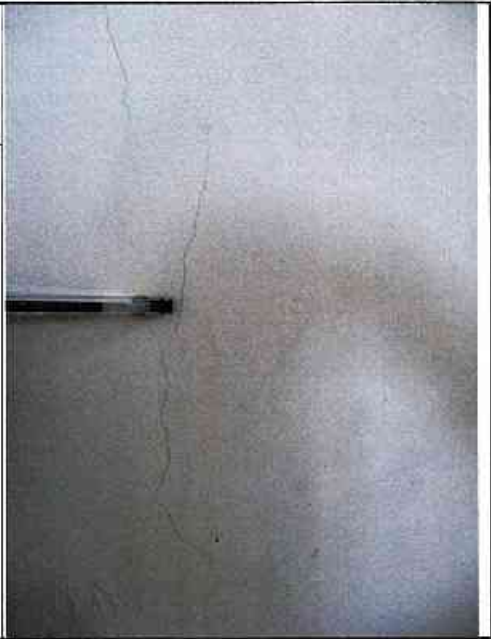
| 編號<br>55 | 說明<br>A6區S棟7樓公共空間-梯廳全景，目視無損壞 | 編號<br>56 | 說明<br>A6區S棟7樓公共空間-樓梯間牆細微裂縫，長約2.0m，寬約0.15mm | |

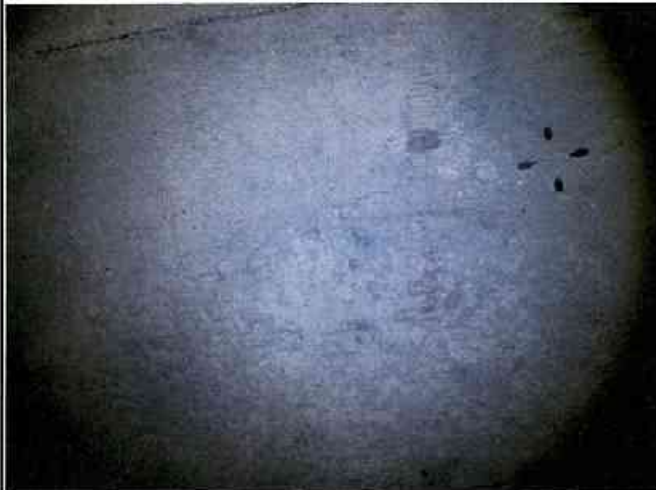
| 編號<br>59 | 說明<br>A6區S棟7樓公共空間-梯廳頂版細微裂縫 | 編號<br>60 | 說明<br>A6區S棟7樓公共空間-電梯間頂版現況，目視無損壞 | |
