板橋區浮洲合宜住宅結構安全鑑定案

A6 西區鑑定報告書

## 附件三十二：A6 西區 S 棟裂損現況調查報告

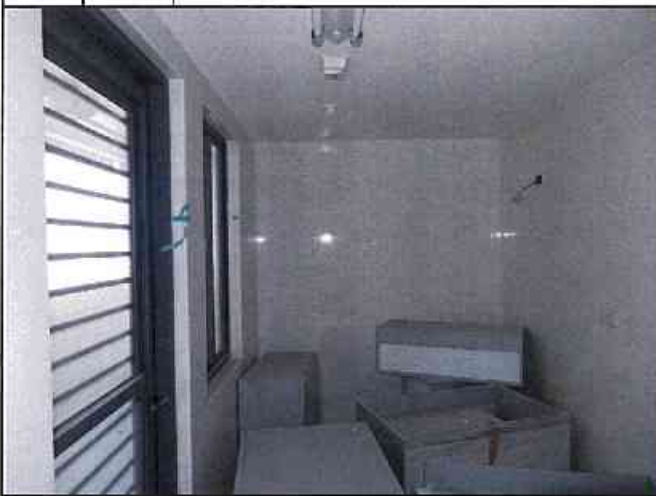
| 編號<br>09 | 說明<br>A6區S棟6樓S01-走道頂版現況，目視無損壞 | 編號<br>10 | 說明<br>A6區S棟6樓S01-廚房頂版現況，目視無損壞 |

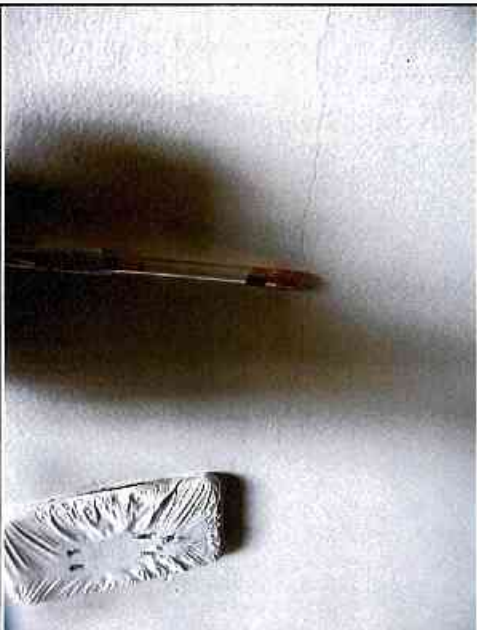
| A6區S棟6樓S02-客廳牆細微裂縫，長約0.5m，寬約0.15mm | | | | | |

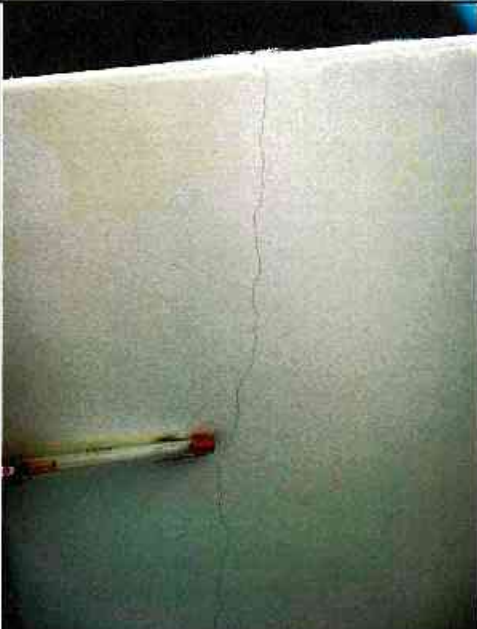
| A6區S棟6樓S02-臥室牆細微裂縫，長約0.7m，寬約0.15mm | | | | | |

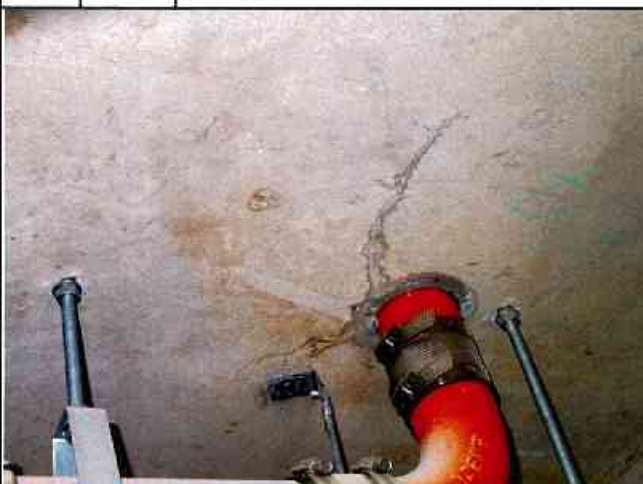
| 17 | | | 18 | A6區S棟6樓S02-廚房頂版管路處細微裂縫，長約0.6m，寬約0.15mm | |

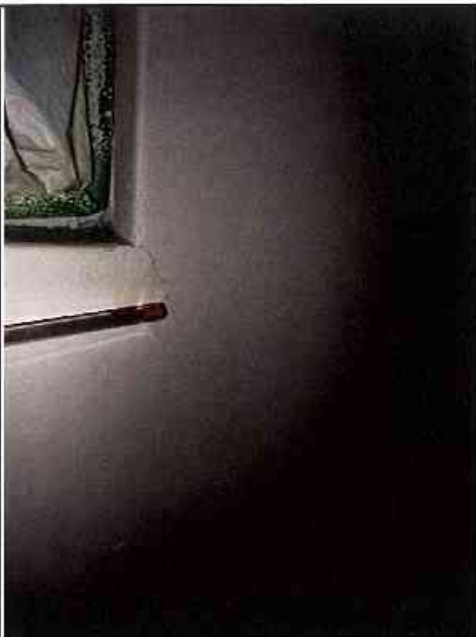
| A6 區 S 棟<br>6 樓 S05-<br>臥室牆細微<br>裂縫，長約<br>0.5m，寬約<br>0.15mm | | | A6 區 S 棟<br>6 樓 S05-<br>浴廁全景，<br>目視無損壞 | | |

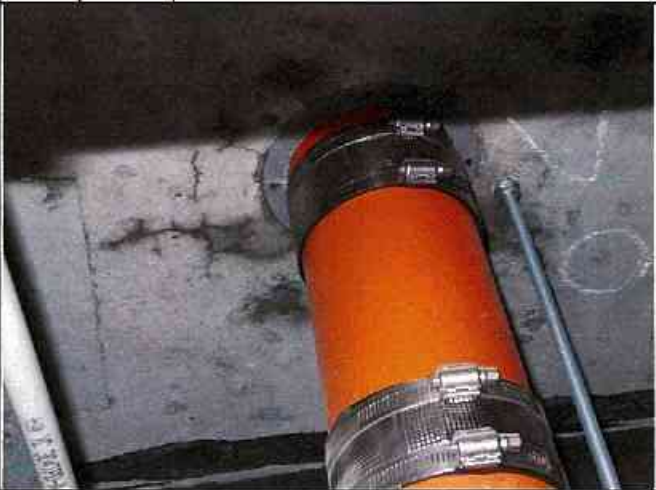
| 編號<br>49 | 說明<br>A6區S棟6樓S07-臥室全景，目視無損壞 | 編號<br>50 | 說明<br>A6區S棟6樓S07-客廳牆細微裂縫，長約0.7m，寬約0.1mm | |

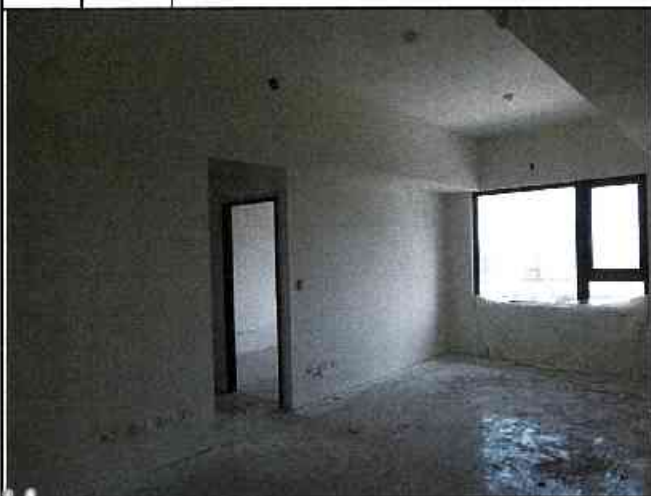
| 編號 | 說明 | 編號 | 說明 |
|---|---|---|---|
| 01 | A6 區 S 棟 5 樓 S01-客廳全景 | 02 | A6 區 S 棟 5 樓 S01-客廳牆細微裂縫，長約 0.6m，寬約 0.15mm |

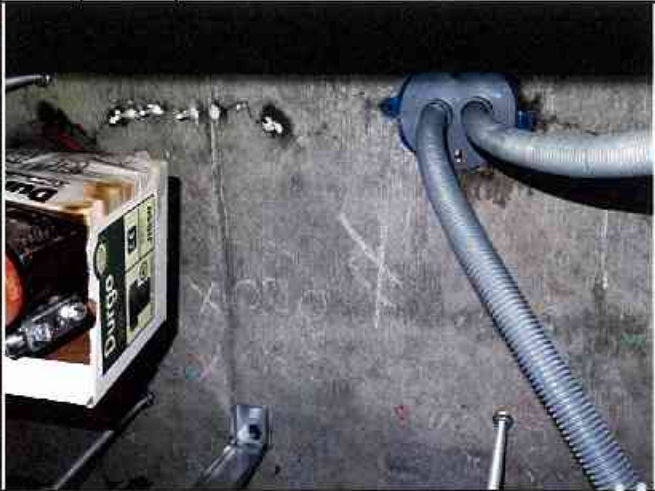
| 編號<br>07 | 說明<br>A6區S棟5樓S01-陽台全景，目視無損壞 | 編號<br>08 | 說明<br>A6區S棟5樓S01 浴廁頂版滲水痕跡 |

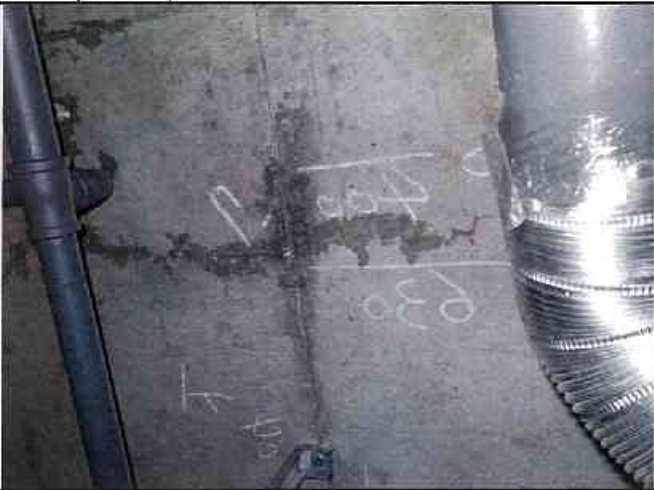
| 編號<br>09 | 說明<br>A6區S棟5樓S01-浴廁頂版滲水痕跡 | 編號<br>10 | 說明<br>A6區S棟5樓S01-走道頂版現況，目視無損壞 |

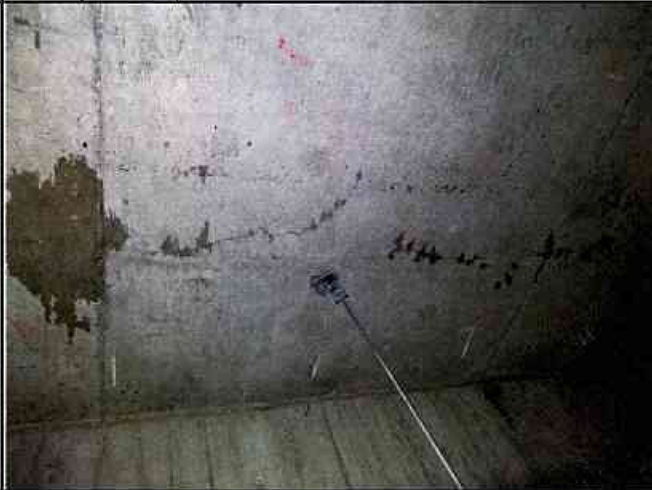
| 編號<br>15 | 說明<br>A6區S棟5樓S02-廚房全景，目視無損壞 | 編號<br>16 | 說明<br>A6區S棟5樓S02-廚房頂版滲水痕跡 | <br> |

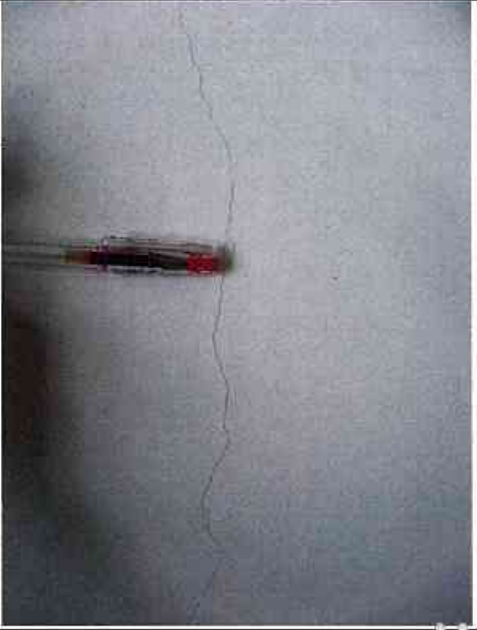
| 編號<br>19 | 說明<br>A6區S棟5樓S03-浴廁全景，目視無損壞 | 編號<br>20 | 說明<br>A6區S棟5樓S03-臥室牆細微裂縫，長約2.3m，寬約0.2mm | |

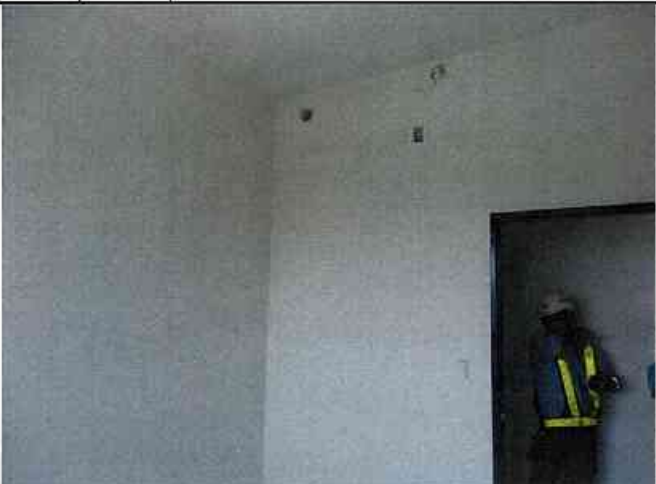
| 編號<br>23 | 說明<br>A6區S棟5樓S03-臥室全景，目視無損壞 | 編號<br>24 | 說明<br>A6區S棟5樓S03-浴廁頂版滲水痕跡 | |

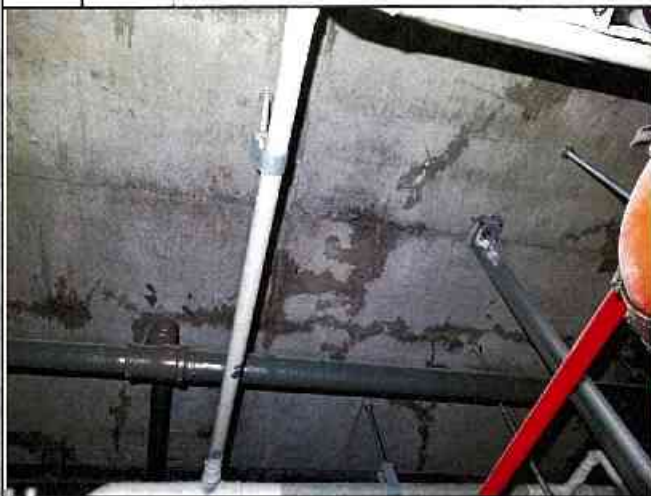
| 編號<br>25 | 說明<br>A6區S棟5樓S03-浴廁頂版滲水痕跡 | 編號<br>26 | 說明<br>A6區S棟5樓S03-廚房頂版滲水痕跡 |

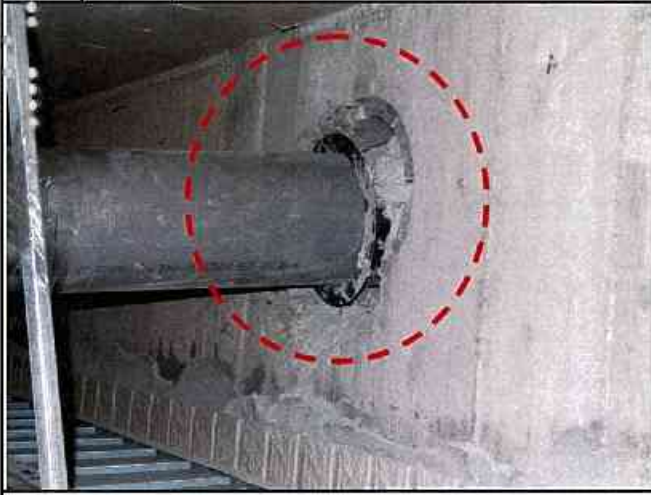
| 編號<br>27 | 說明<br>A6區S棟5樓S03-陽台倒垂牆管路處混凝土修補不完全 | 編號<br>28 | 說明<br>A6區S棟5樓S05-客廳全景，目視無損壞 |

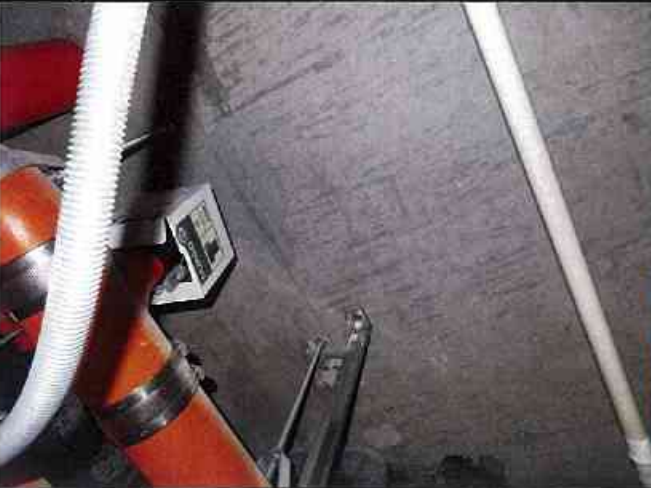
| 編號<br>49 | 說明<br>A6區S棟5樓S07-廚房頂版滲水痕跡 | 編號<br>50 | 說明<br>A6區S棟5樓公共空間-電梯間全景，目視無損壞 |

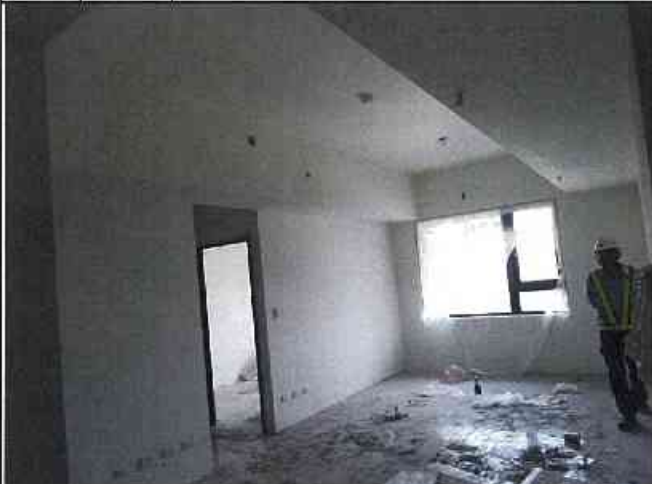
| 編號<br>01 | 說明<br>A6區S棟4樓S01-客廳全景，目視無損壞 | 編號<br>02 | 說明<br>A6區S棟4樓S01-臥室牆細微裂縫，長約0.7m，寬約0.1mm，共2處 | |

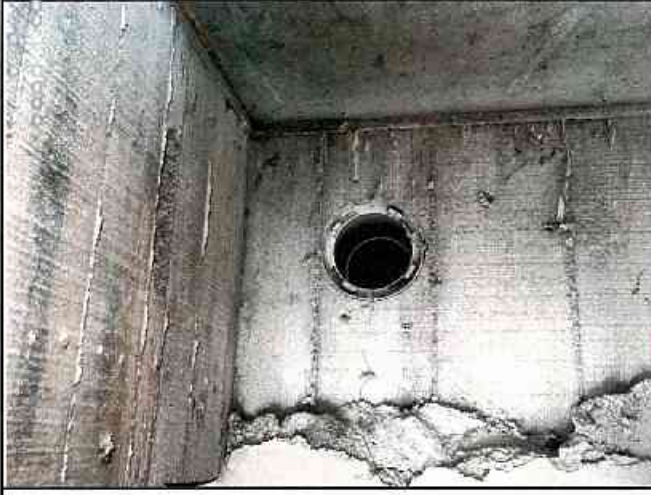
| 編號<br>09 | 說明 | A6區S棟4樓S01-走道梁管路處細微裂縫，長約0.4m，寬約0.1mm | 編號<br>10 | 說明 | A6區S棟4樓S01-廚房頂版現況，目視無損壞 |

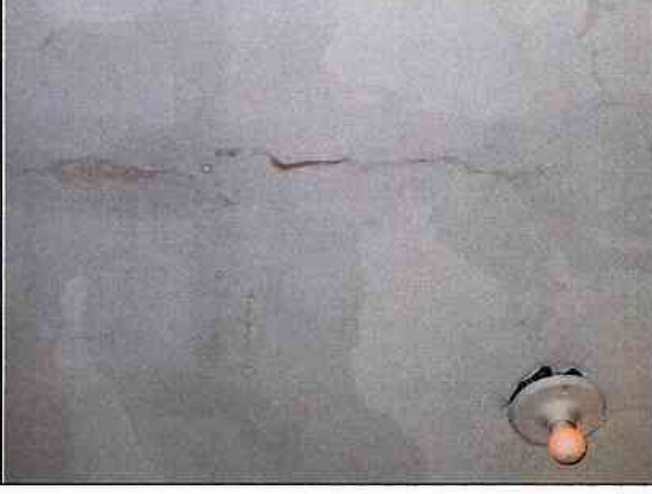
| 編號<br>11 | 說明 | A6區S棟4樓S02-客廳全景 | 編號<br>12 | 說明 | A6區S棟4樓S02-客廳頂版滲水痕跡 |

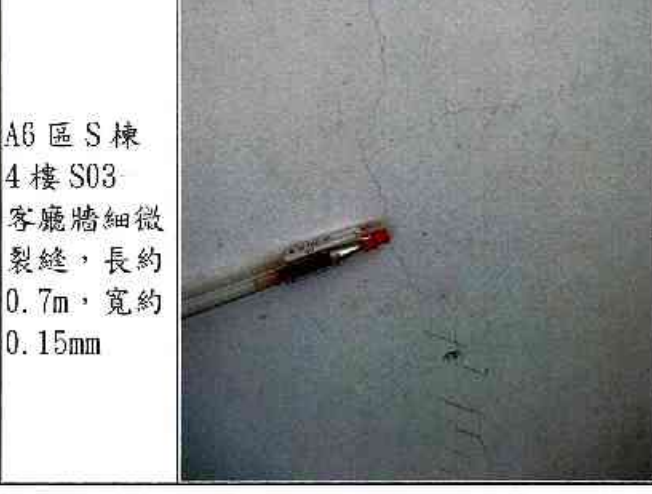
| 編號<br>23 | 說明 | A6區S棟4樓S03臥室全景，目視無損壞 | 編號<br>24 | 說明 | A6區S棟4樓S03客廳牆細微裂縫，長約0.7m，寬約0.15mm |

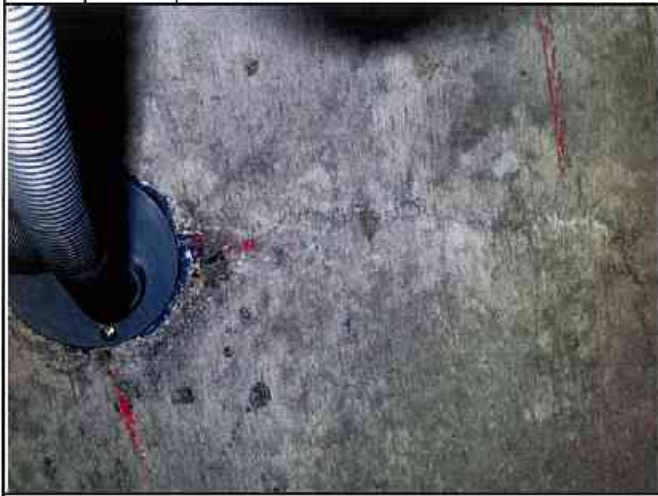
| 編號<br>25 | 說明 | A6區S棟4樓S03-浴廁頂版管路處細微裂縫，長約0.5m，寬約0.1mm | 編號<br>26 | 說明 | A6區S棟4樓S03-浴廁頂版滲水痕跡 |

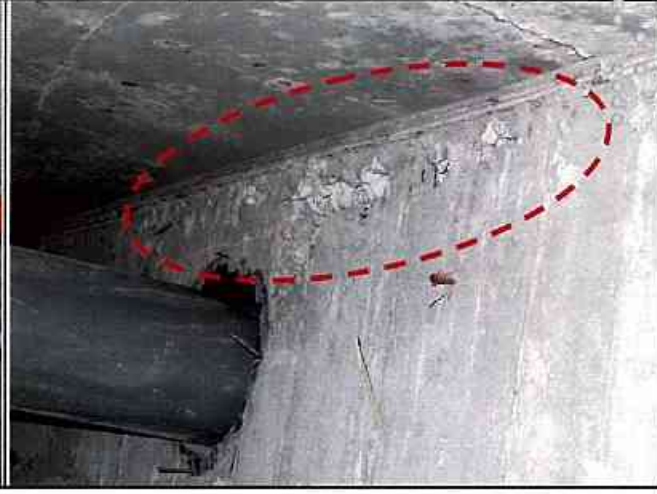
| 編號<br>27 | 說明 | A6區S棟4樓S03-廚房頂版現況，目視無損壞 | 編號<br>28 | 說明 | A6區S棟4樓S03-陽台倒垂牆局部蜂窩 |

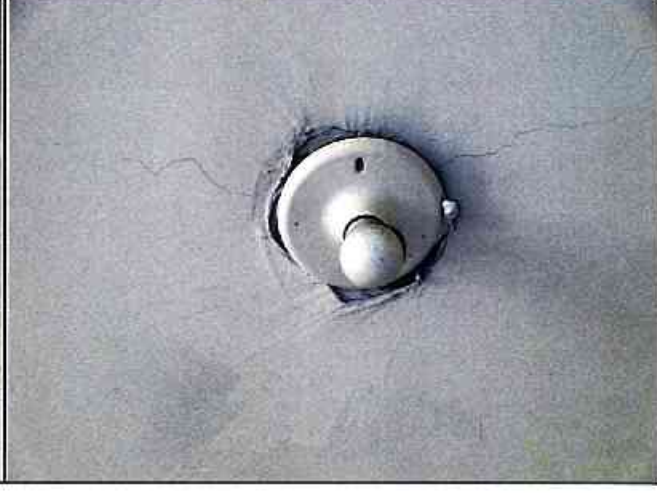
| 編號<br>29 | 說明 | A6區S棟4樓S05-客廳全景 | 編號<br>30 | 說明 | A6區S棟4樓S05-客廳頂版管路處細微裂縫，長約1.0m，寬約0.1mm |

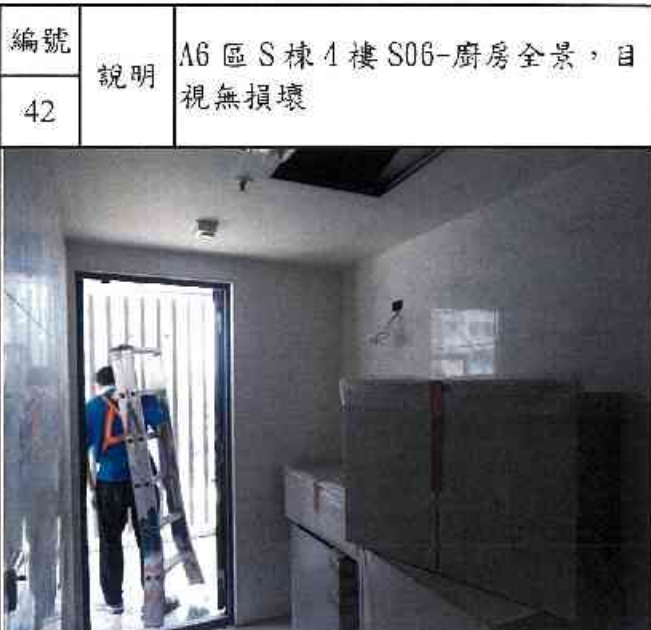
| 編號<br>43 | 說明<br>A6區S棟4樓S06-臥室全景，目視無損壞 | 編號<br>44 | 說明<br>A6區S棟4樓S06-客廳牆細微裂縫，長約2.0m，寬約0.15mm | |

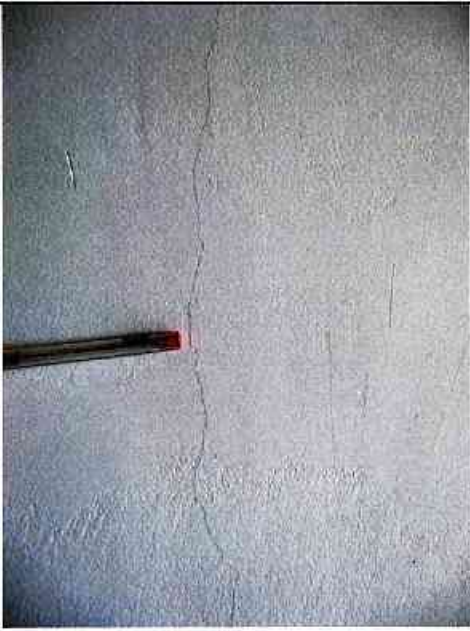
| 編號<br>45 | 說明<br>A6區S棟4樓S06-廚房頂版管路處細微裂縫，長約0.5m，寬約0.15mm | 編號<br>46 | 說明<br>A6區S棟4樓S06-浴廁頂版現況，目視無損壞 | |

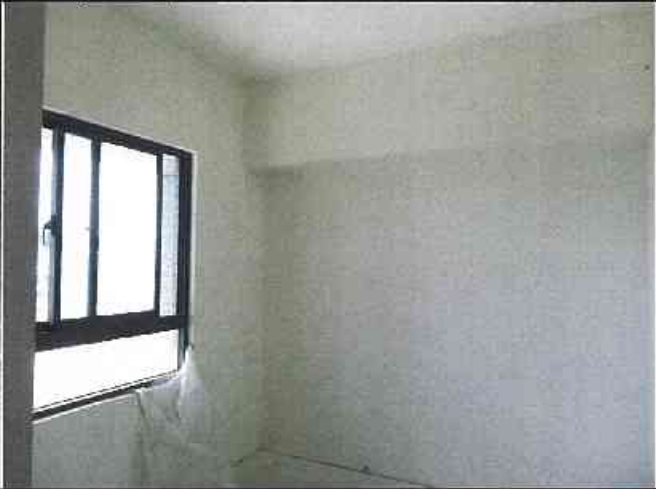
| 編號<br>49 | 說明<br>A6區S棟4樓S07-臥室全景，目視無損壞 | 編號<br>50 | 說明<br>A6區S棟4樓S07-主臥室牆細微裂縫，長約2.0m，寬約0.15mm | |

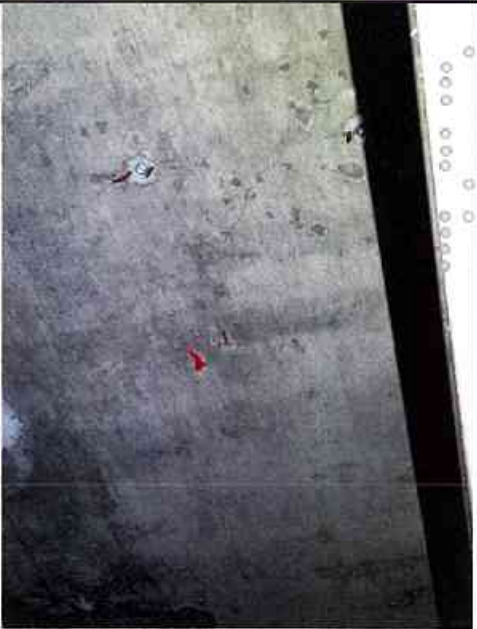
| 編號<br>51 | 說明<br>A6區S棟4樓S07-臥室全景，目視無損壞 | 編號<br>52 | 說明<br>A6區S棟4樓S07-浴廁頂版細微裂縫，長約1.5m，寬約0.15mm | |

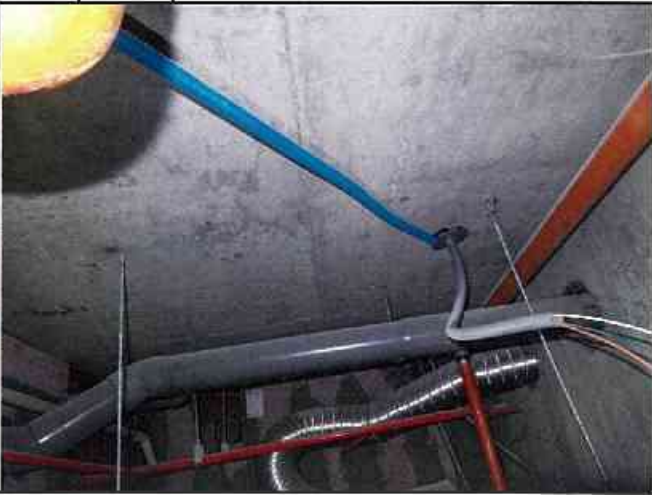
| 編號<br>53 | 說明<br>A6區S棟4樓S07-浴廁頂版現況，管路處混凝土剝落未修復 | 編號<br>54 | 說明<br>A6區S棟4樓S07-廚房頂版現況，目視無損壞 | |

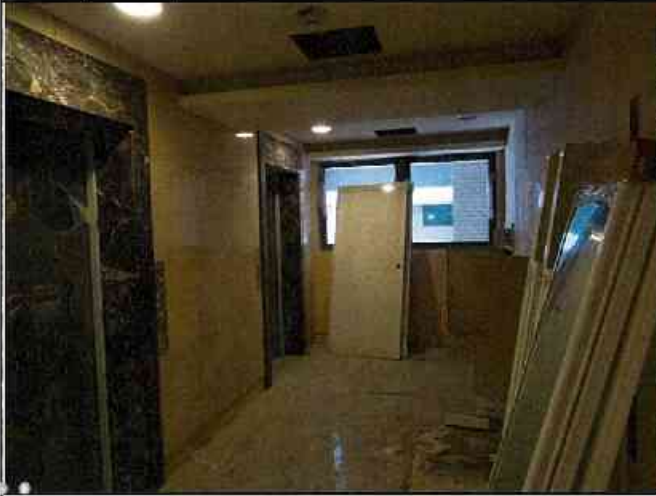
| 編號<br>57 | 說明<br>A6區S棟4樓公共空間-樓梯間牆細微裂縫，長約2.3m，寬約0.15mm | 編號<br>58 | 說明<br>A6區S棟4樓公共空間-樓梯間牆細微裂縫，長約2.0m，寬約0.1mm |

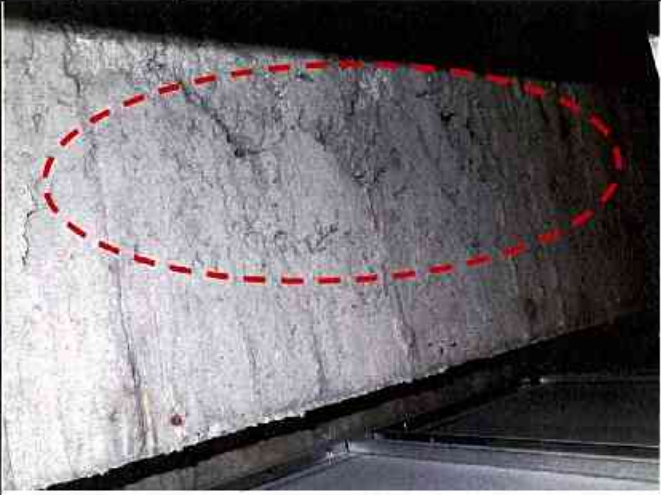
| 編號<br>59 | 說明<br>A6區S棟4樓公共空間-電梯間頂版現況，目視無損壞 | 編號<br>60 | 說明<br>A6區S棟4樓公共空間-梯廳梁側局部蜂窩 |

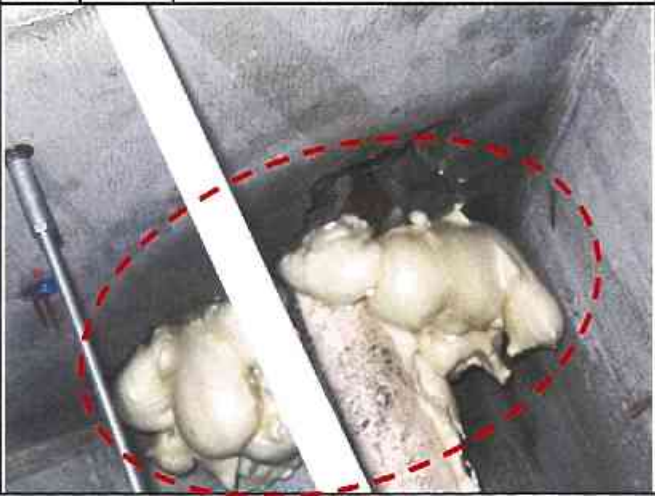
| 編號<br>13 | 說明<br>A6區S棟3樓S02-廚房全景，目視無損壞 | 編號<br>14 | 說明<br>A6區S棟3樓S02-陽台頂版現況，管路處孔洞未補鋼筋外露 |

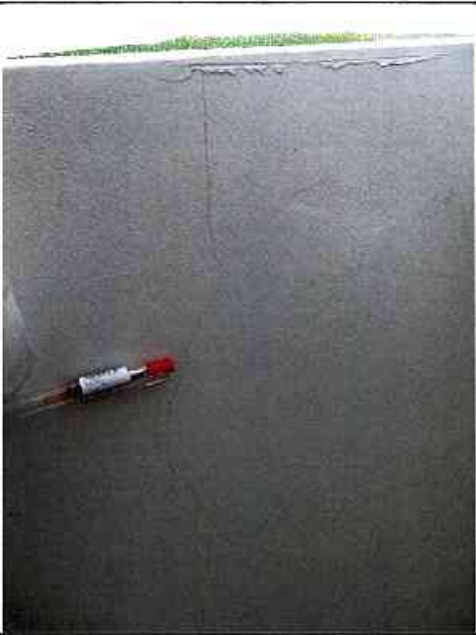
| 編號<br>37 | 說明<br>A6區S棟3樓S06臥室全景，目視無損壞 | 編號<br>38 | 說明<br>A6區S棟3樓S06-臥室牆細微裂縫，長約0.7m，寬約0.15mm，共2處 | |

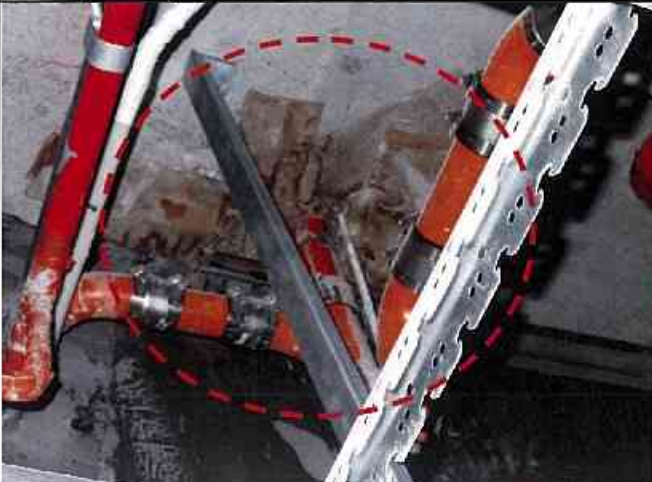
| 47 | | | 48 | | |

| A6區S棟3樓S07-浴廁頂版現況，管路處混凝土修補不良 | | | A6區S棟3樓S07-廚房頂版現況，目視無損壞 | | |

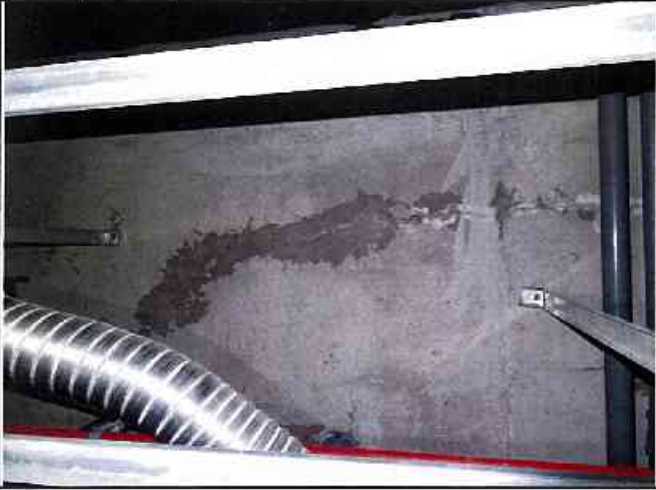
| 編號<br>09 | 說明<br>A6區S棟2樓S01-浴廁頂版滲水痕跡 | 編號<br>10 | 說明<br>A6區S棟2樓S01-浴廁頂版滲水痕跡 |

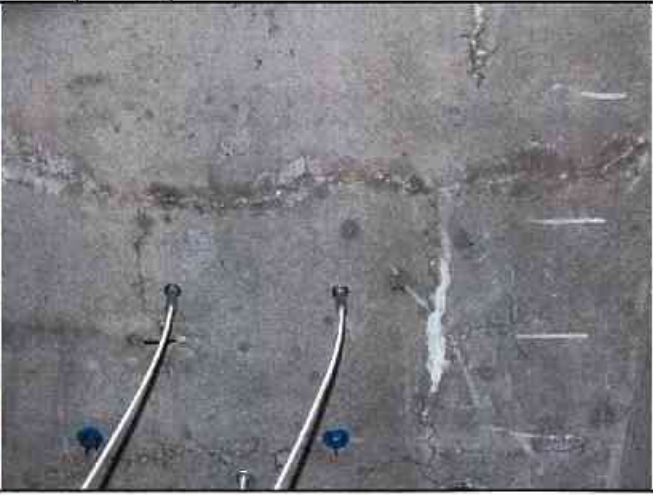
| 編號<br>15 | 說明<br>A6區S棟2樓S02-廚房全景，目視無損壞 | 編號<br>16 | 說明<br>A6區S棟2樓S02-陽台頂版滲水痕跡 |

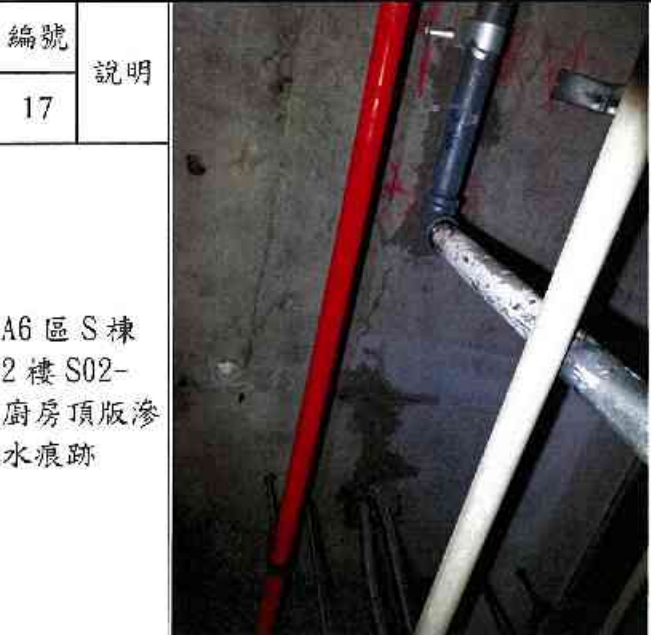
| 編號<br>17 | 說明<br>A6區S棟2樓S02-廚房頂版滲水痕跡 | 編號<br>18 | 說明<br>A6區S棟2樓S02-浴廁頂版滲水痕跡 |

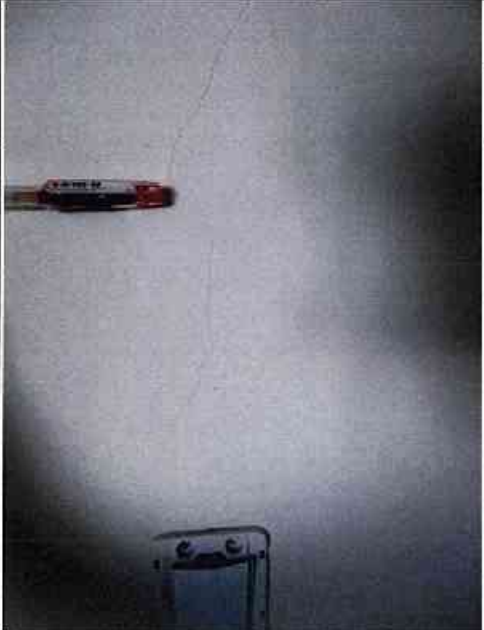
| 編號<br>23 | 說明<br>A6區S棟2樓S03-主臥室牆細微裂縫，長約2.0m，寬約0.1mm | 編號<br>24 | 說明<br>A6區S棟2樓S03-臥室全景，目視無損壞 | | |

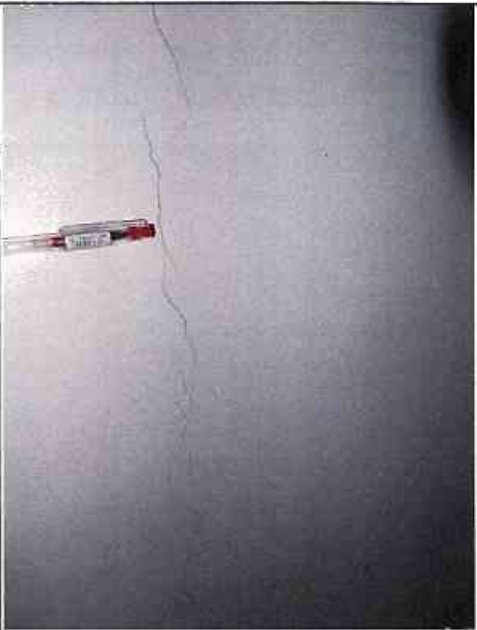
| 編號<br>07 | 說明<br>A6區S棟1樓辦公室049 1樓頂版現況，局部蜂窩情形 | 編號<br>08 | 說明<br>A6區S棟1樓辦公室049 夾層牆裂縫，長約2.5m，寬約0.35mm | |

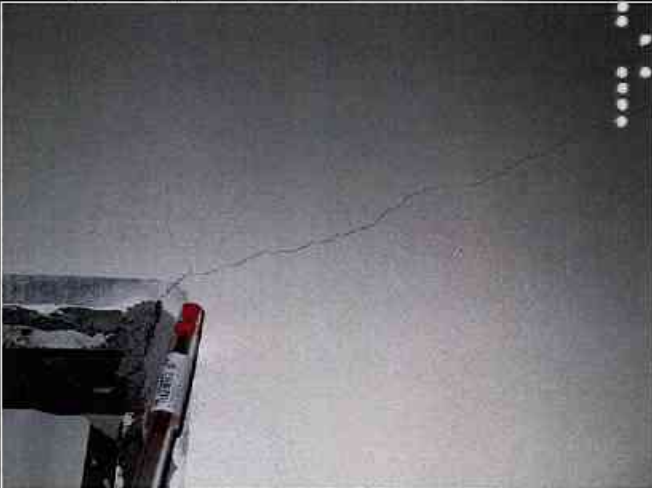
| 編號<br>09 | 說明<br>A6區S棟1樓辦公室049-夾層牆細微裂縫，長約2.0m，寬約0.2mm | 編號<br>10 | 說明<br>A6區S棟1樓辦公室049-夾層牆裂縫，長約3.0m，寬約0.3mm | |

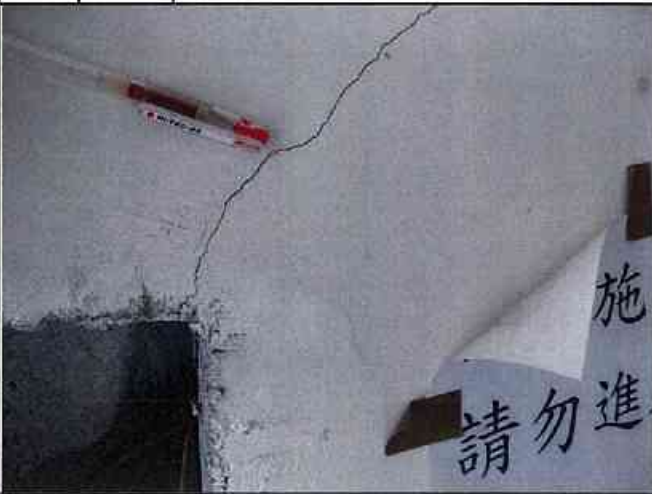
| 編號<br>11 | 說明<br>A6區S棟1樓辦公室049-1樓牆裂縫，長約2.0m，寬約0.3mm | 編號<br>12 | 說明<br>A6區S棟1樓辦公室049-1樓牆裂縫，長約1.5m，寬約0.4mm | |

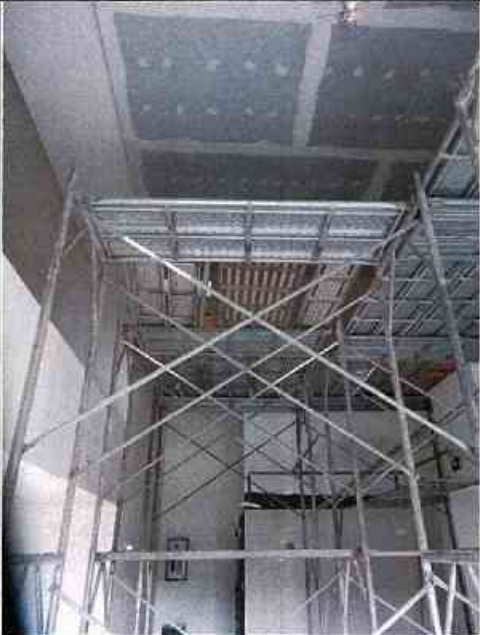
| 編號<br>15 | 說明<br>A6區S棟1樓辦公室050-1樓全景 | 編號<br>16 | 說明<br>A6區S棟1樓辦公室050-1樓牆細微裂縫，長約2.5m，寬約0.15mm，共4處 | |

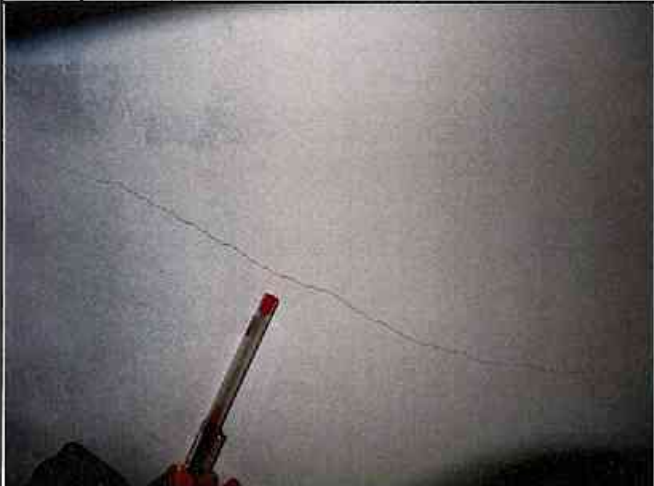
| 編號<br>17 | 說明<br>A6區S棟1樓辦公室050-1樓牆細微裂縫，長約1.0m，寬約0.2mm，共2處 | 編號<br>18 | 說明<br>A6區S棟1樓辦公室050-1樓牆細微裂縫，長約2.0m，寬約0.25mm，共4處 | |

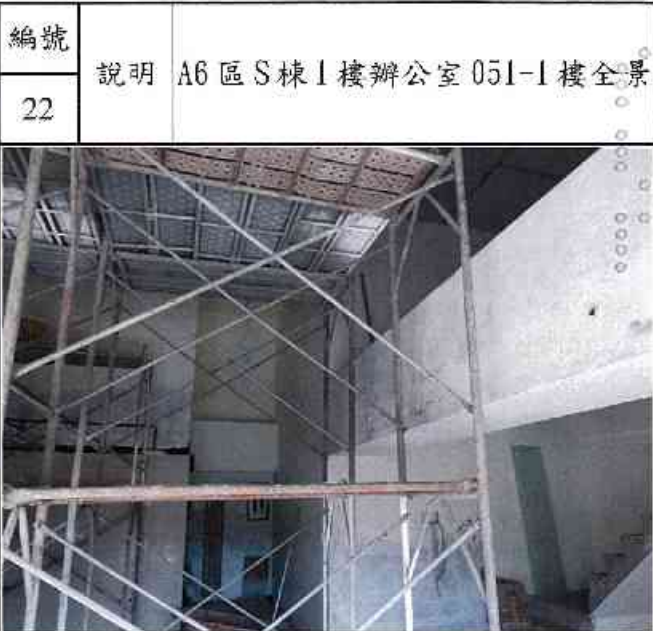
| 編號<br>23 | 說明<br>A6區S棟1樓辦公室051-1樓全景 | 編號<br>24 | 說明<br>A6區S棟1樓辦公室051-1樓牆細微裂縫，長約1.5m，寬約0.2mm |

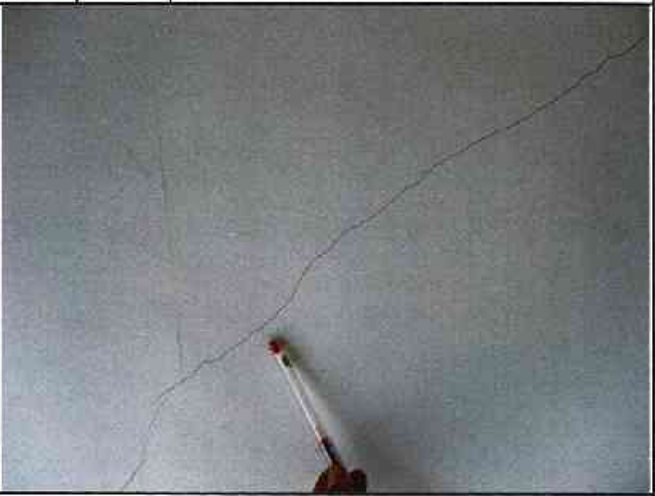
| 編號<br>25 | 說明<br>A6區S棟1樓辦公室051-1樓牆裂縫，長約2.0m，寬約0.3mm，共4處 | 編號<br>26 | 說明<br>A6區S棟1樓辦公室051-1樓牆裂縫，長約2.0m，寬約0.3mm |

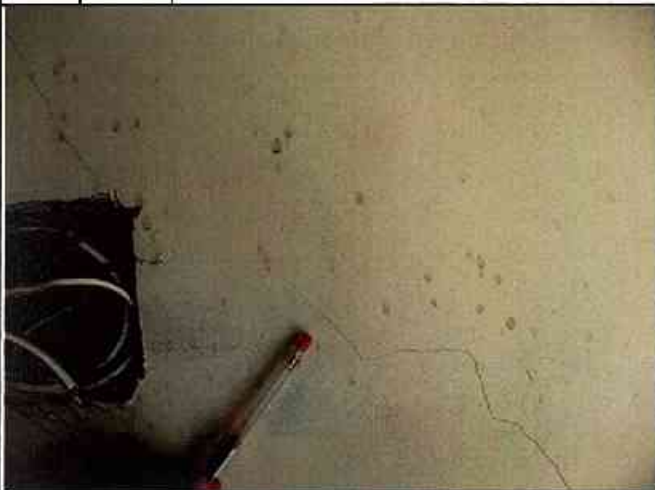
| 編號 | 說明 | A6 區 S 棟 1 樓辦公室 052-1 樓牆裂縫，長約 3.0m，寬約 0.3mm | 編號 | 說明 | A6 區 S 棟 1 樓辦公室 052-夾層全景 |

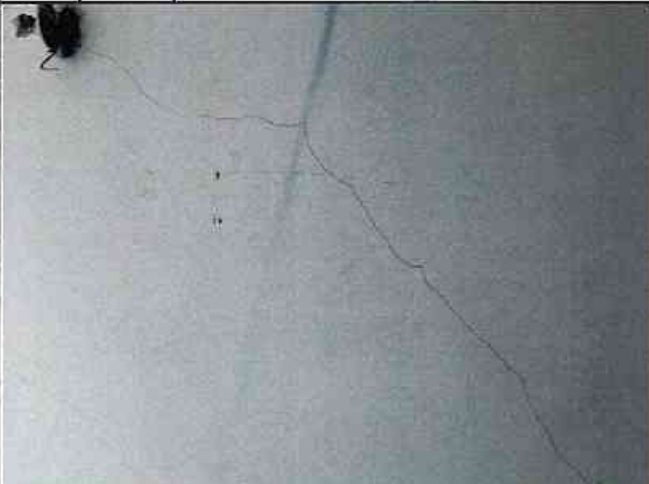
| 編號 | 說明 | A6 區 S 棟 1 樓辦公室 052-夾層全景 | 編號 | 說明 | A6 區 S 棟 1 樓辦公室 052-夾層牆裂縫，長約 3.0m，寬約 0.35mm，共 2 處 |

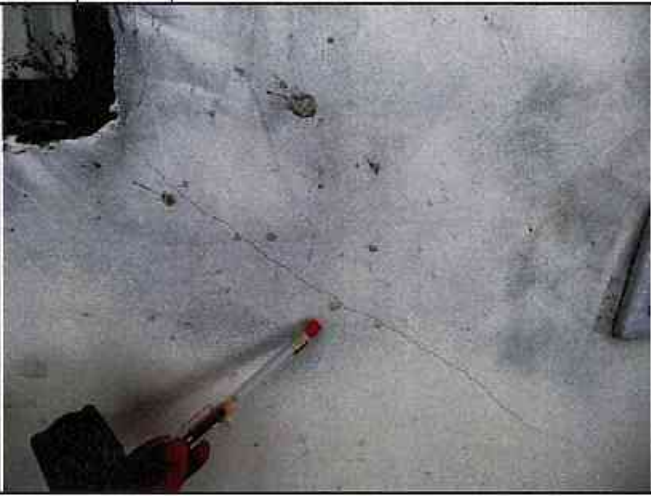
| 編號<br>37 | 說明<br>A6區S棟1樓辦公室052-夾層全景 | 編號<br>38 | 說明<br>A6區S棟1樓辦公室052-1樓牆細微裂縫，長約1.0m，寬約0.15mm |

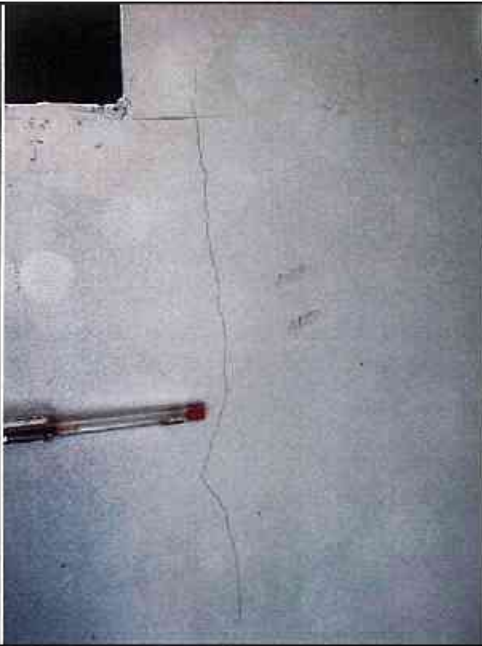
| A6 區 S 棟<br>1 樓店鋪<br>S175-1 樓<br>牆細微裂<br>縫，長約<br>2.0m，寬<br>約 0.15mm | | | | | | |

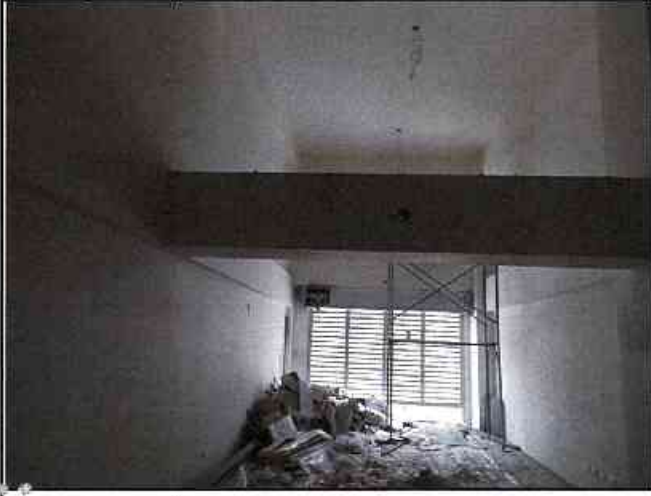
| 編號<br>49 | 說明 | A6 區 S 棟 1 樓店舖 S176-1 樓全景 | 編號<br>50 | 說明 | |

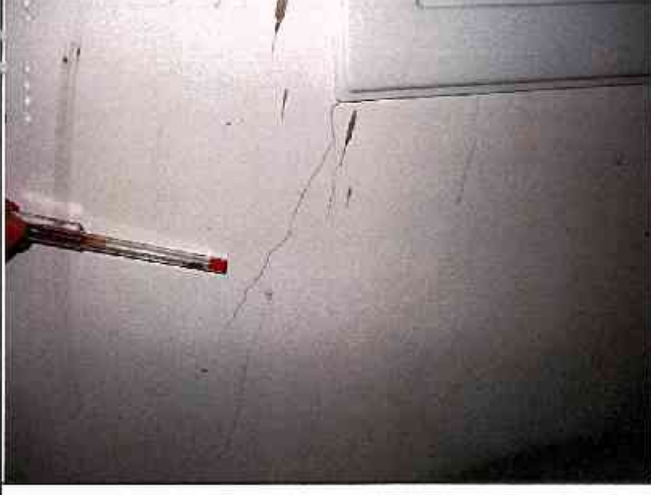
| 編號<br>51 | 說明 | A6 區 S 棟 1 樓店舖 S176-1 樓牆細<br>微裂縫，長約 1.5m，寬約 0.2mm | 編號<br>52 | 說明 | A6 區 S 棟 1 樓店舖 S176-夾層全景<br>，目視無損壞 |

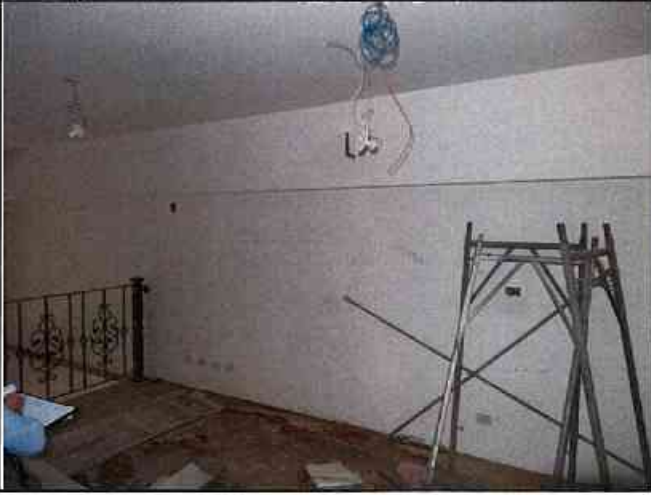
| 編號<br>53 | 說明 | A6 區 S 棟 1 樓店舖 S176-夾層全景<br>，目視無損壞 | 編號<br>54 | 說明 | A6 區 S 棟 1 樓店舖 S176-露台全景<br>，目視無損壞 |

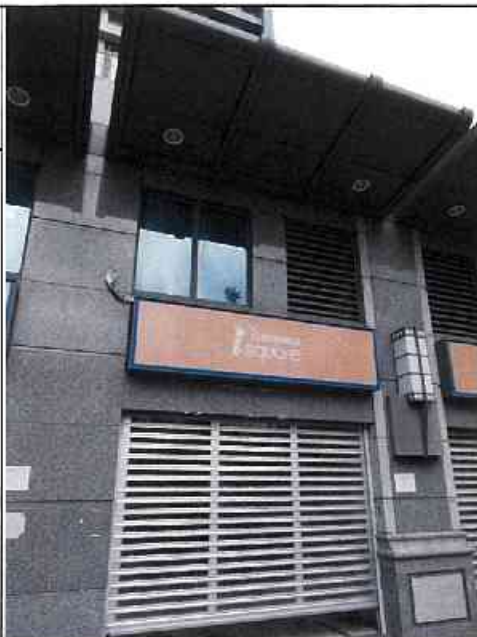
| A6 區 S 棟<br>1 樓店舖<br>S177-外觀<br>全景 | | | | | |

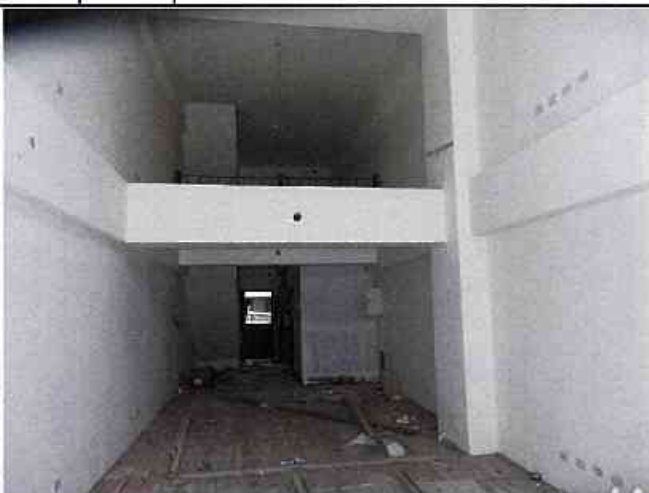
| 55 | | | 56 | A6 區 S 棟 1 樓店舖 S177 1 樓全景 | |

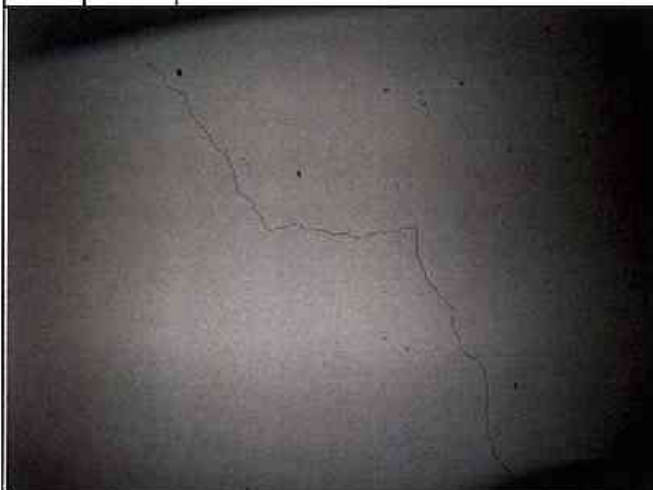
| 57 | A6 區 S 棟 1 樓店舖 S177-1 樓牆裂縫，長約 2.0m，寬約 0.3mm | | 58 | A6 區 S 棟<br>1 樓店舖<br>S177-1 樓<br>全景 | |

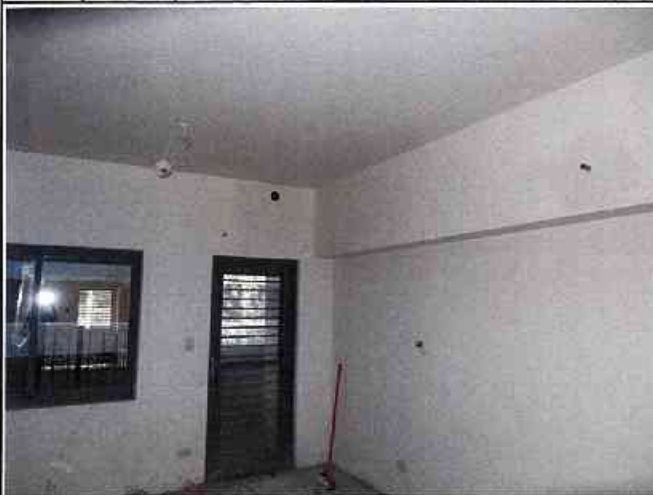
| 59 | A6 區 S 棟 1 樓店舖 S177-夾層全景，目視無損壞 | | 60 | A6 區 S 棟 1 樓店舖 S177 夾層全景，目視無損壞 | |

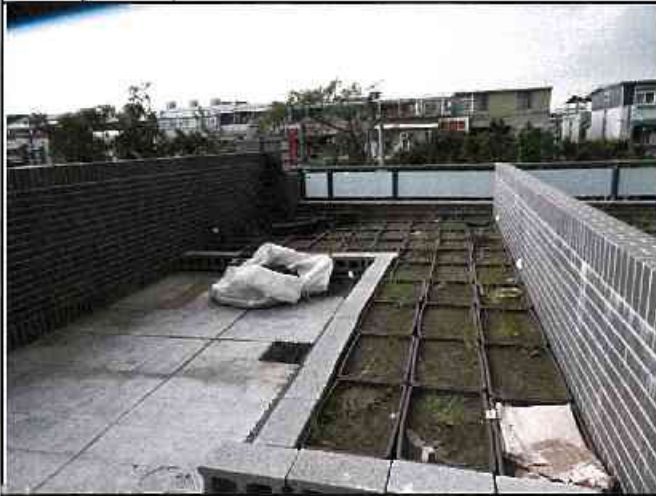
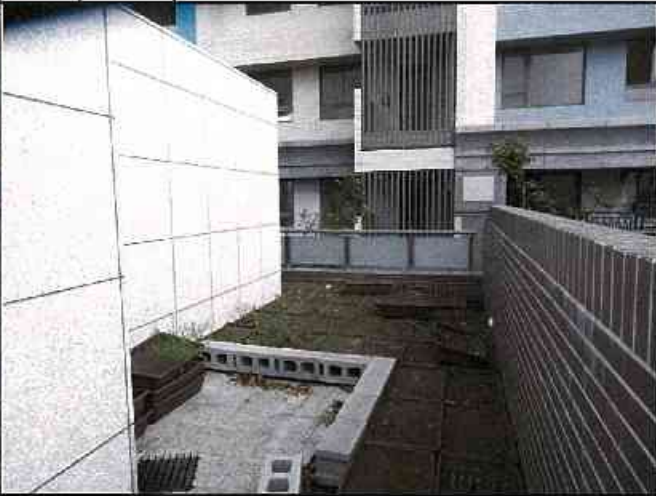
| 編號<br>61 | 說明<br>A6區S棟1樓店舖S177-露台全景，目視無損壞 | 編號<br>62 | 說明<br>A6區S棟1樓店舖S177-露台全景，目視無損壞 |

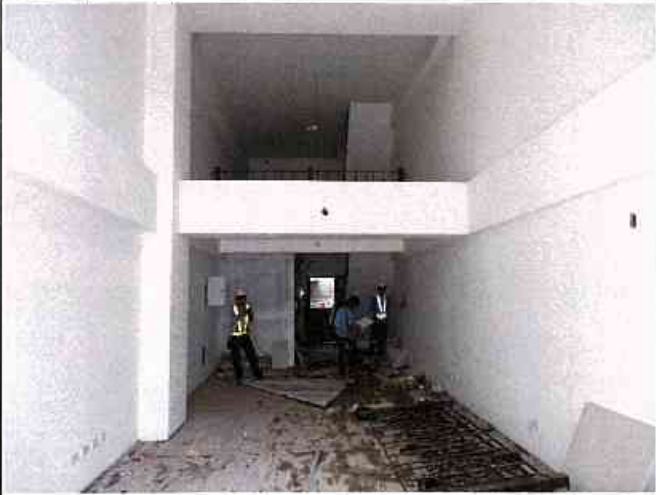
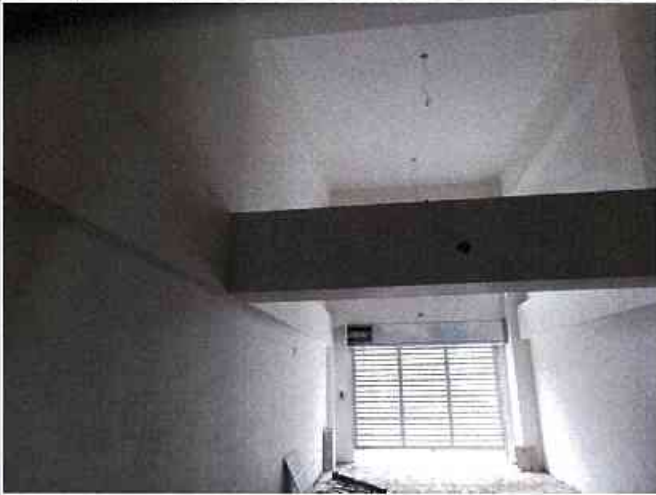
| 編號<br>65 | 說明<br>A6區S棟1樓店舖S178-1樓全景，目視無損壞 | 編號<br>66 | 說明<br>A6區S棟1樓店舖S178-1樓全景，目視無損壞 |

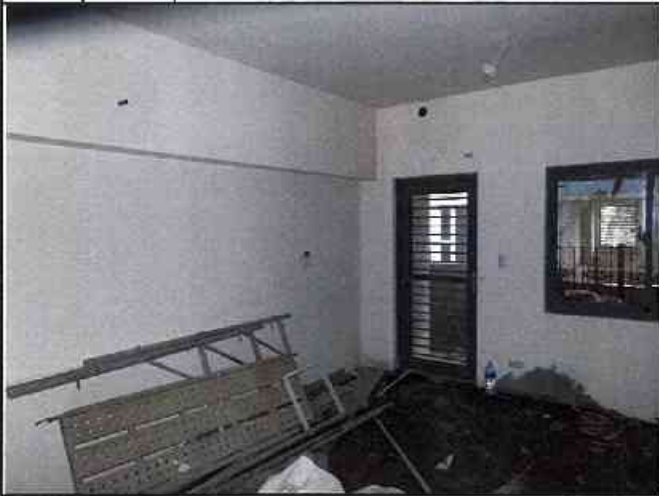
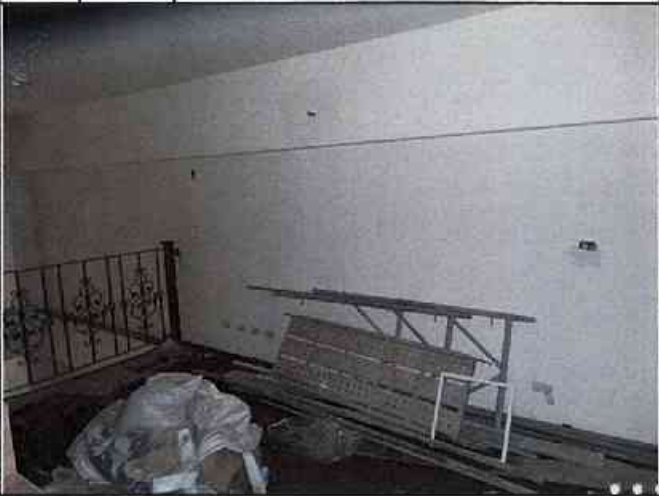
| 編號<br>67 | 說明<br>A6區S棟1樓店舖S178-夾層全景，目視無損壞 | 編號<br>68 | 說明<br>A6區S棟1樓店舖S178-夾層全景，目視無損壞 |

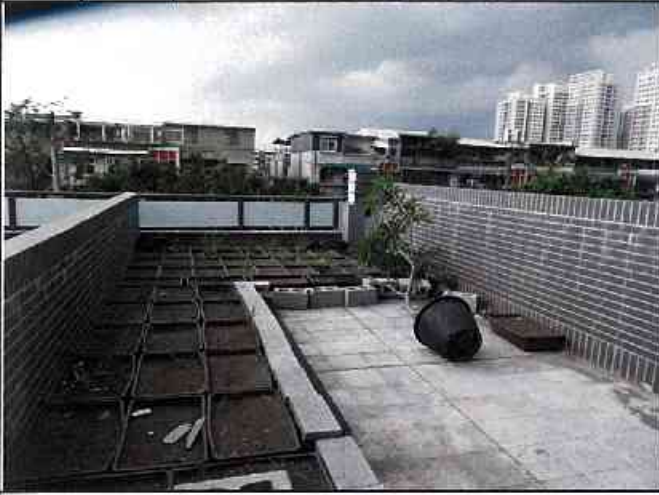
| 編號<br>69 | 說明<br>A6區S棟1樓店舖S178-露台全景，目視無損壞 | 編號<br>70 | 說明<br>A6區S棟1樓店舖S178-1樓陽台頂版現況，目視無損壞 |

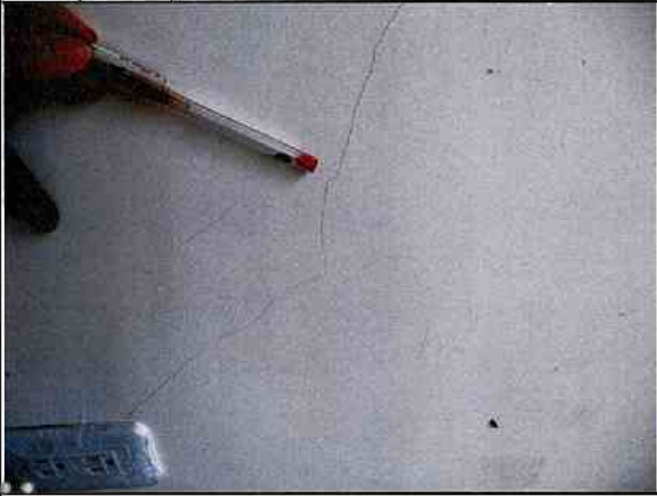
| 編號<br>73 | 說明 | A6區S棟1樓店舖S179-1樓牆面<br>微裂縫，長約2.0m，寬約0.15mm | 編號<br>74 | 說明 | A6區S棟1樓店舖S179-1樓牆面<br>現況，粉刷新局部膨拱 |

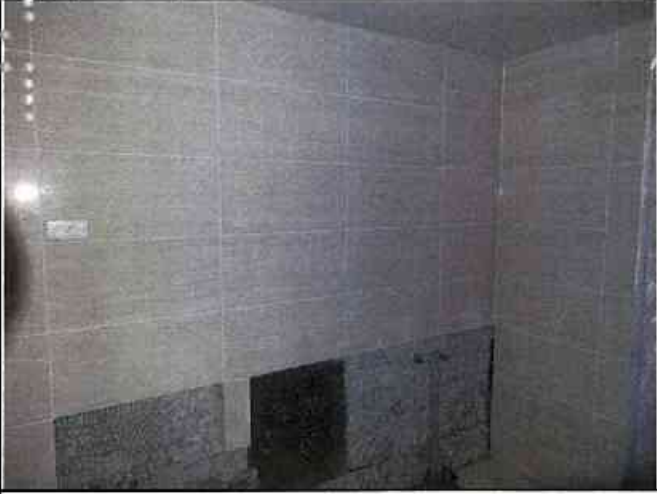
| 編號<br>75 | 說明 | A6區S棟1樓店舖S179-1樓浴廁<br>全景，目視無損壞 | 編號<br>76 | 說明 | A6區S棟1樓店舖S179-夾層全景<br>，目視無損壞 |

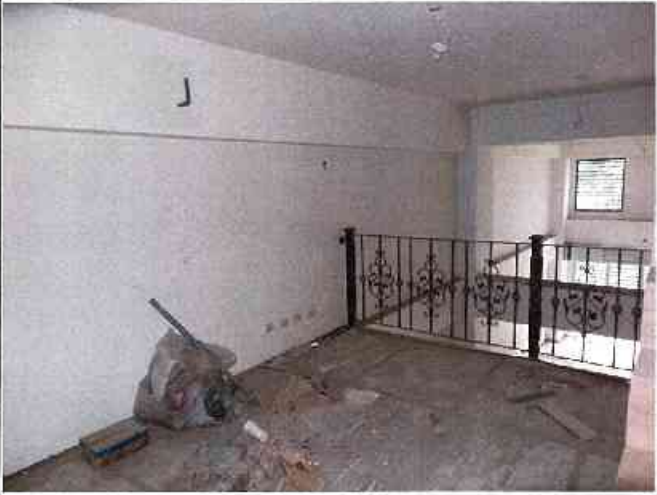
| 編號<br>77 | 說明 | A6區S棟1樓店舖S179-夾層全景<br>，目視無損壞 | 編號<br>78 | 說明 | A6區S棟1樓店舖S179-1樓陽台<br>頂版現況，目視無損壞 |

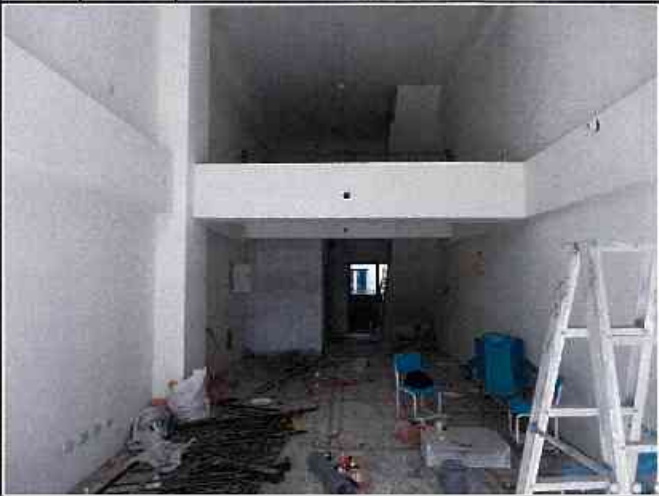
| 編號<br>79 | 說明 | | 編號<br>80 | 說明 | A6 區 S 棟 1 樓店舖 S180 1 樓全景，目視無損壞 | |
