板橋區浮洲合宜住宅結構安全鑑定案

A6 西區鑑定報告書

## 附件三十二：A6 西區 S 棟裂損現況調查報告

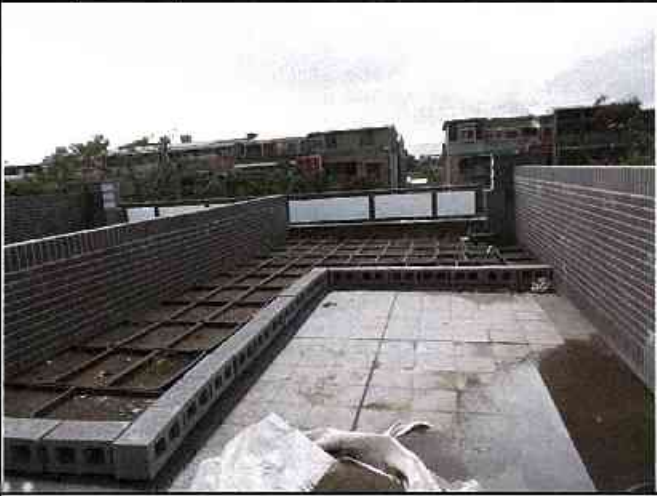
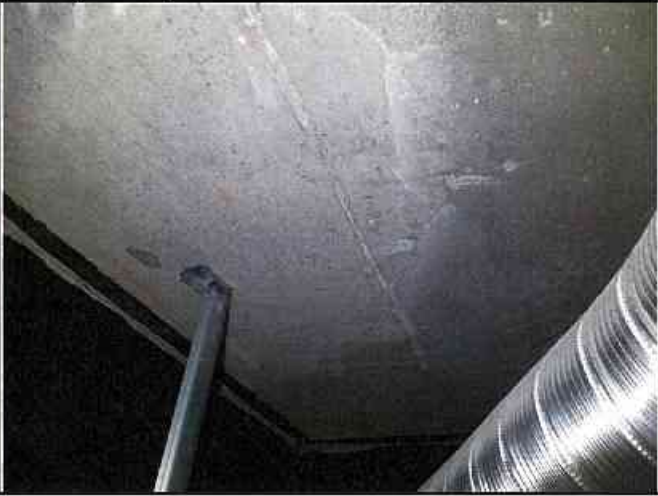
| 編號<br>85 | 說明<br>A6區S棟1樓店舖S180-露台全景，目視無損壞 | 編號<br>86 | 說明<br>A6區S棟1樓店舖S180-1樓浴廁頂版現況，目視無損壞 |

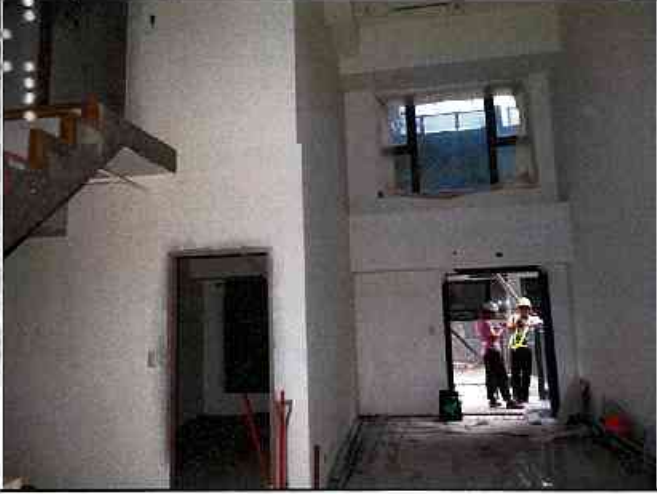
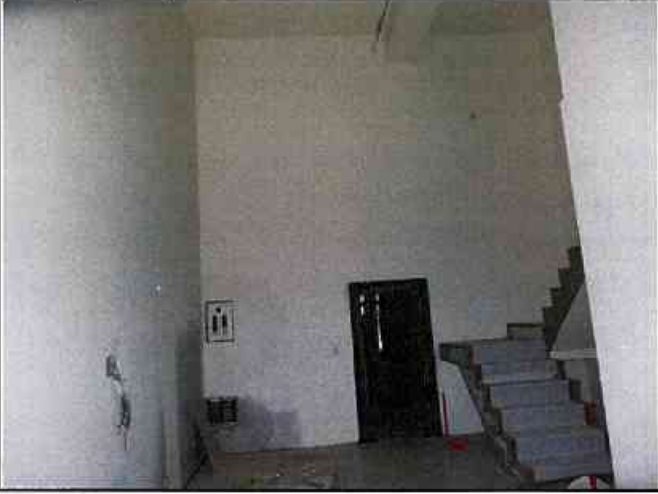
| 編號<br>87 | 說明<br>A6區S棟1樓辦公室053-1樓全景，目視無損壞 | 編號<br>88 | 說明<br>A6區S棟1樓辦公室053-1樓全景，目視無損壞 |

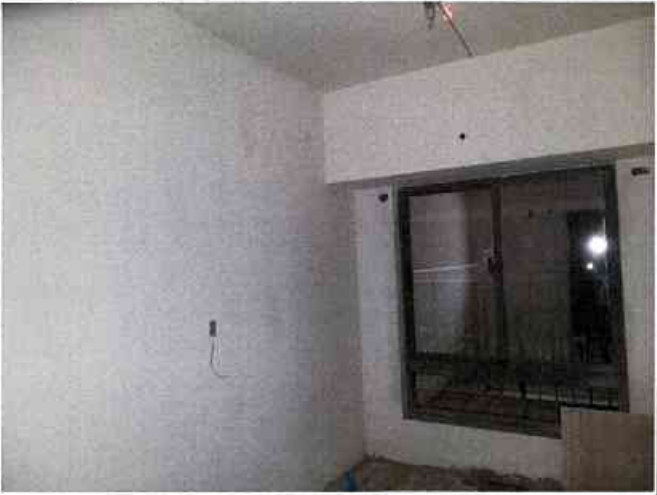
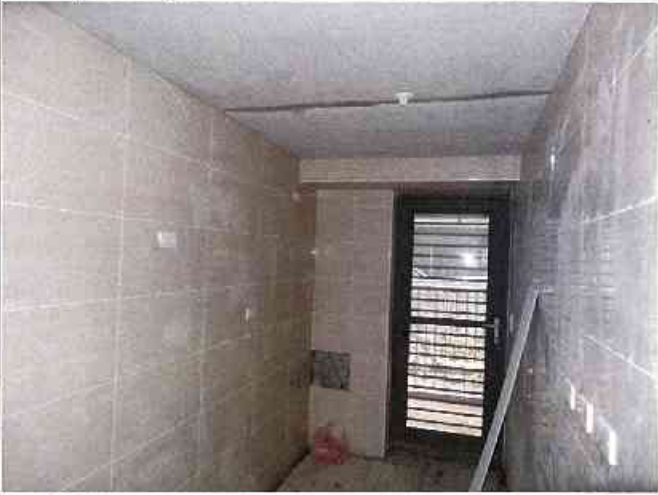
| 編號<br>89 | 說明<br>A6區S棟1樓辦公室053-1樓全景，目視無損壞 | 編號<br>90 | 說明<br>A6區S棟1樓辦公室053-1樓廚房全景，目視無損壞 |

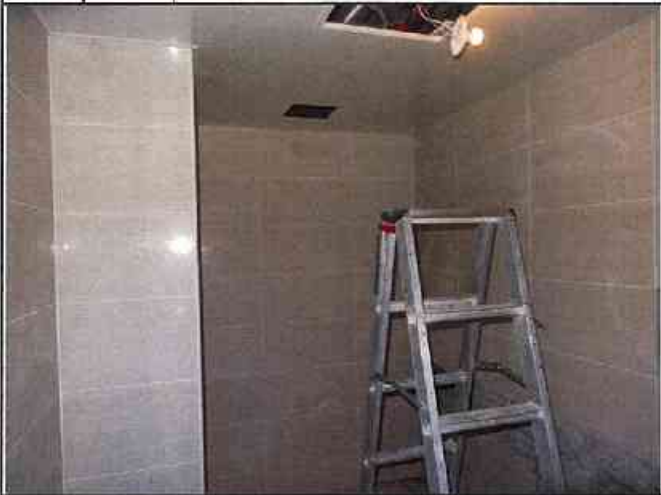
| 編號<br>93 | 說明<br>A6區S棟1樓辦公室053-夾層陽台頂版現況，目視無損壞 | 編號<br>94 | 說明<br>A6區S棟1樓辦公室053-1樓浴廁頂版現況，目視無損壞 |

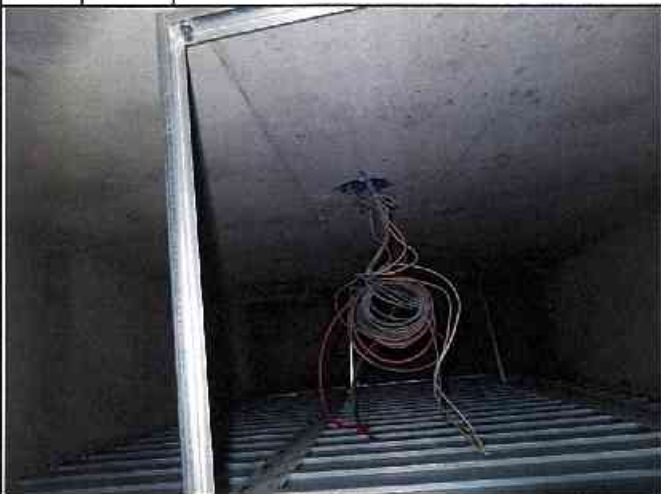
| 編號<br>95 | 說明<br>A6區S棟1樓辦公室055-1樓全景，目視無損壞 | 編號<br>96 | 說明<br>A6區S棟1樓辦公室055-1樓廚房全景，目視無損壞 |

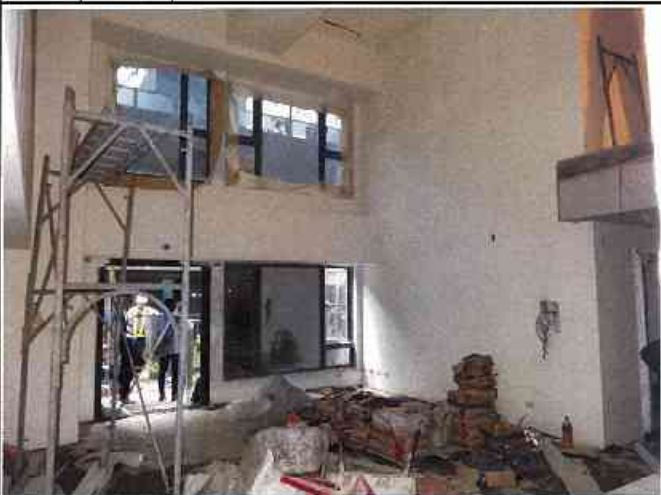
| 編號<br>97 | 說明<br>A6區S棟1樓辦公室055-1樓全景，目視無損壞 | 編號<br>98 | 說明<br>A6區S棟1樓辦公室055-1樓全景，目視無損壞 |

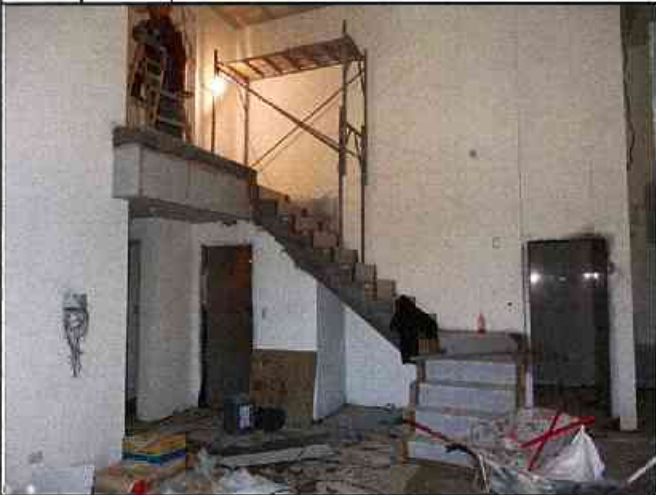
| 編號<br>99 | 說明<br>A6區S棟1樓辦公室055-1樓牆細微裂縫，長約2.0m，寬約0.15mm | 編號<br>100 | 說明<br>A6區S棟1樓辦公室055-1樓全景 |

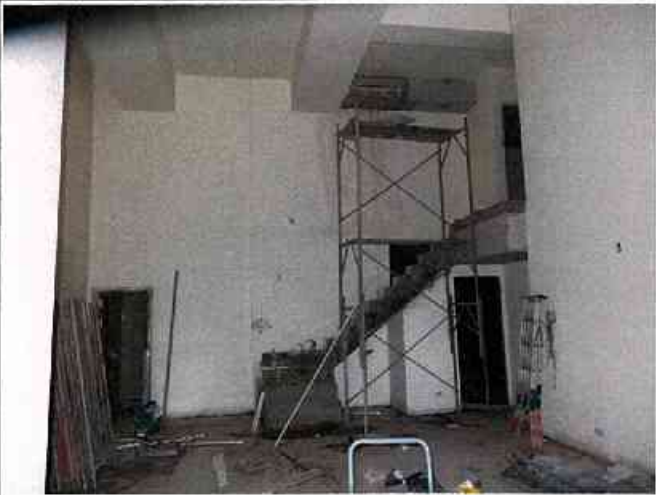
| 編號<br>103 | 說明 | | 編號<br>104 | 說明 | |

| A6區S棟1樓辦公室067-1樓全景，目視無損壞 | | | A6區S棟1樓辦公室067-1樓浴室全景，目視無損壞 | | |

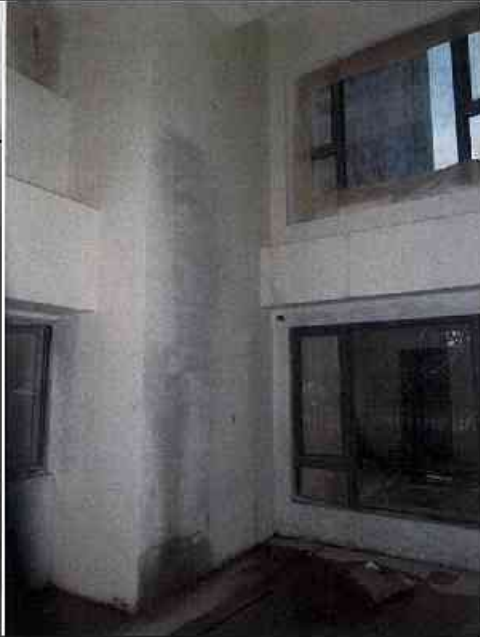
| 編號<br>105 | 說明 | A6區S棟1樓辦公室067-1樓全景，目視無損壞 | 編號<br>106 | 說明 | A6區S棟1樓辦公室067-1樓廚房全景，目視無損壞 |

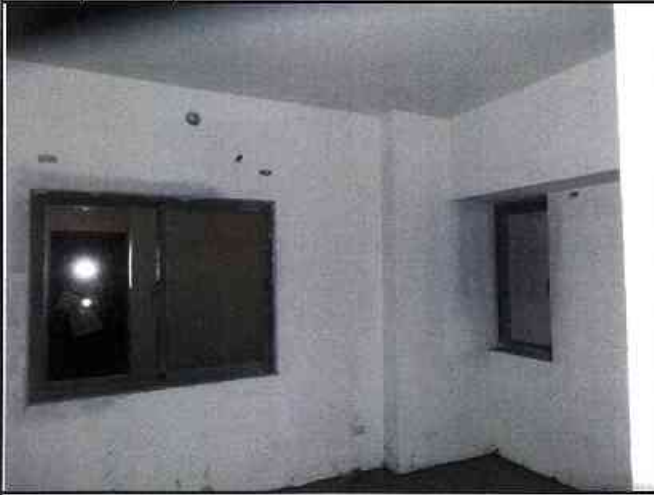
| 編號<br>107 | 說明 | A6區S棟1樓辦公室067-夾層全景，目視無損壞 | 編號<br>108 | 說明 | A6區S棟1樓辦公室067-夾層全景，目視無損壞 |

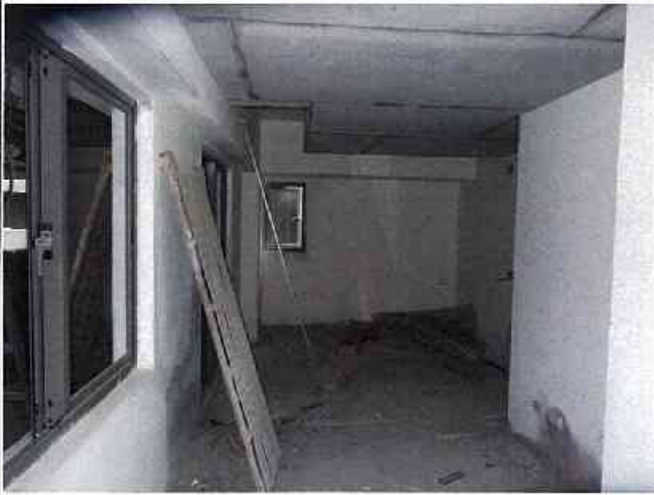
| 編號<br>109 | 說明<br>A6區S棟1樓辦公室067-夾層陽台頂版現況，多處滲水痕跡 | 編號<br>110 | 說明<br>A6區S棟1樓公共空間-梯廳全景，目視無損壞 |

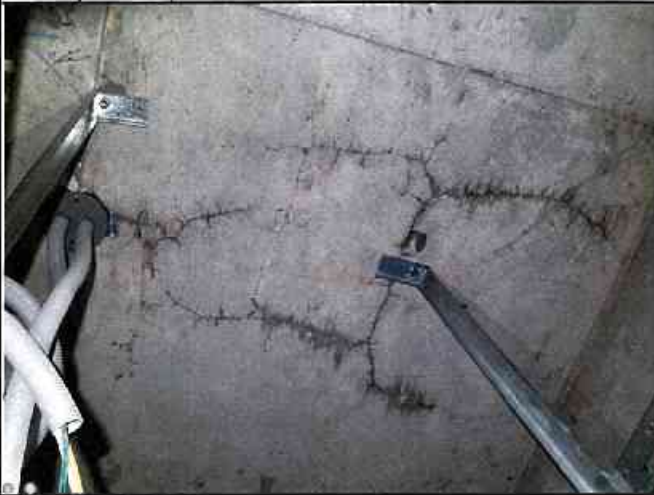
| 編號<br>111 | 說明<br>A6區S棟1樓公共空間-電梯間全景，目視無損壞 | 編號<br>112 | 說明<br>A6區S棟1樓公共空間-梯廳全景，目視無損壞 |

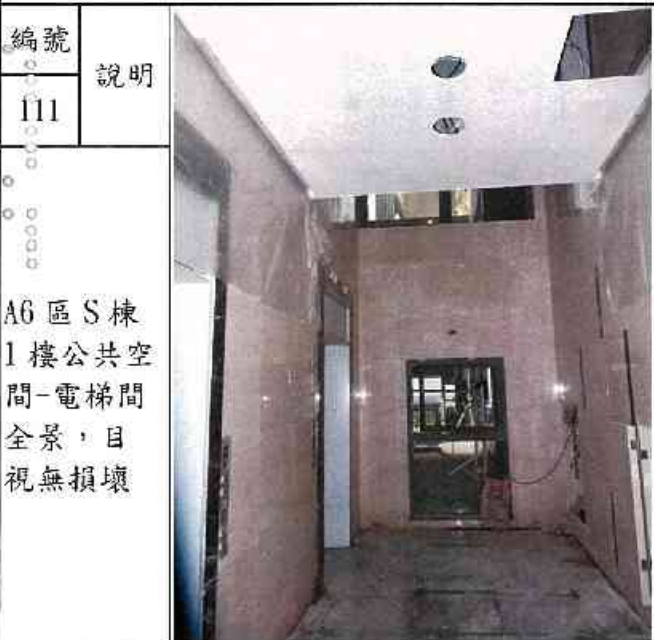
| 編號<br>113 | 說明<br>A6區S棟1樓公共空間-梯廳全景，目視無損壞 | 編號<br>114 | 說明<br>A6區S棟1樓公共空間-梯廳牆現況，混凝土剝落及鋼筋外露 |
