## 板橋區浮洲合宜住宅結構安全鑑定案

### A6 西區鑑定報告書

## 附件三十三：A6 西區 T 棟裂損現況調查報告

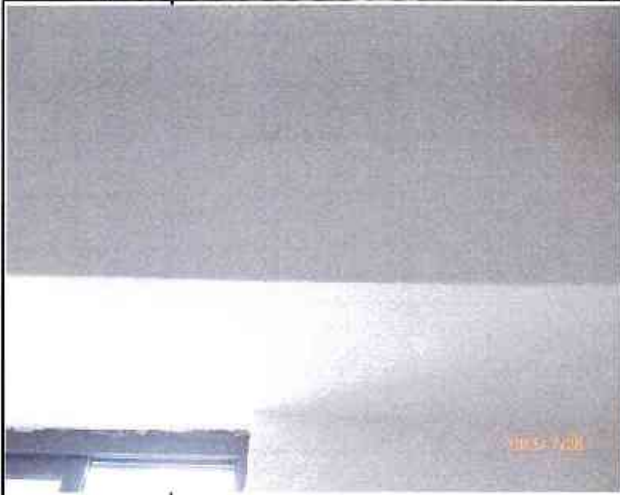
| 編號<br>5 | 說明 | 裂縫--梁腹至梁底，裂縫寬度約0.15mm。 | 編號<br>6 | 說明 | 窗框斜向裂縫，寬度約0.50mm，長約0.30m。 |

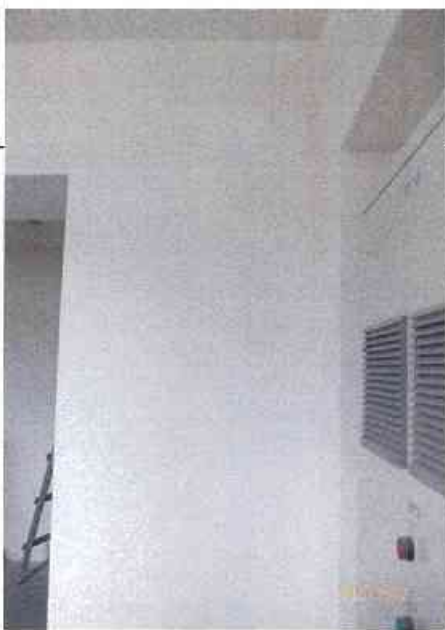
| | 牆面斜向裂縫多處，較顯著裂縫最大寬度約0.15mm。 | | | 牆面均佈細微裂縫。 | |

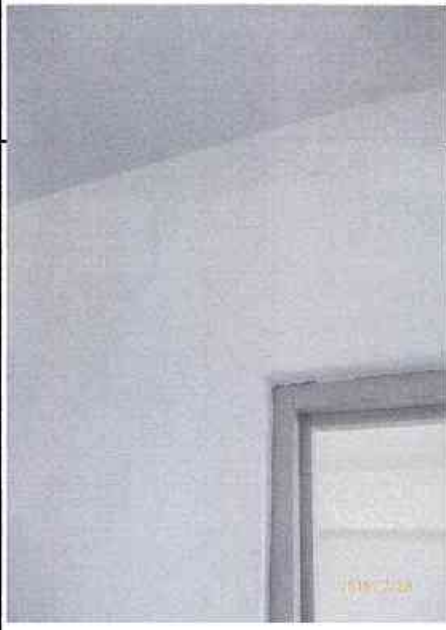
| 編號<br>9 | 說明 | 室內現況全景。 | 編號<br>10 | 說明 | |

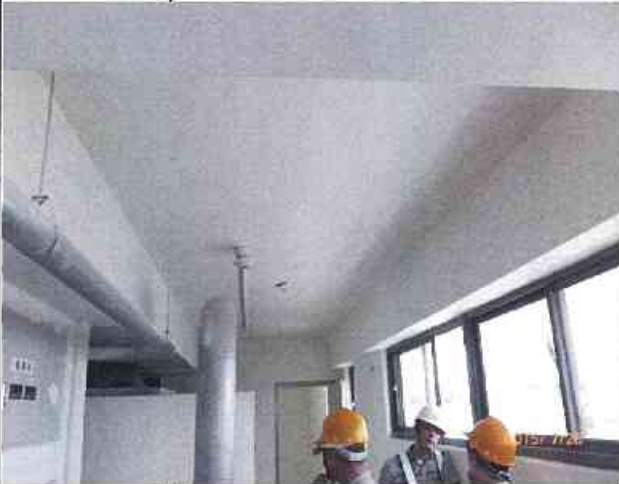
| | | | | 門框斜向裂縫，寬度約0.50mm，長約0.75m。 | |

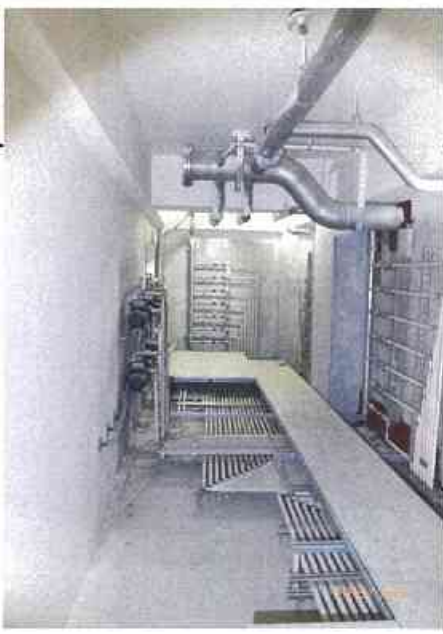
| 編號<br>13 | 說明<br>室內現況全景。 | | 編號<br>14 | 說明<br>地坪粉刷層浮起、開裂。 | |

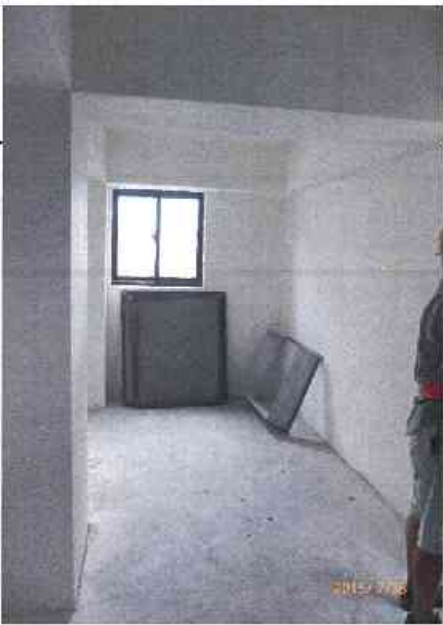
| 編號<br>15 | 說明<br>室內現況全景。 | | 編號<br>16 | 說明<br>牆面粉刷層浮起、開裂。 | |

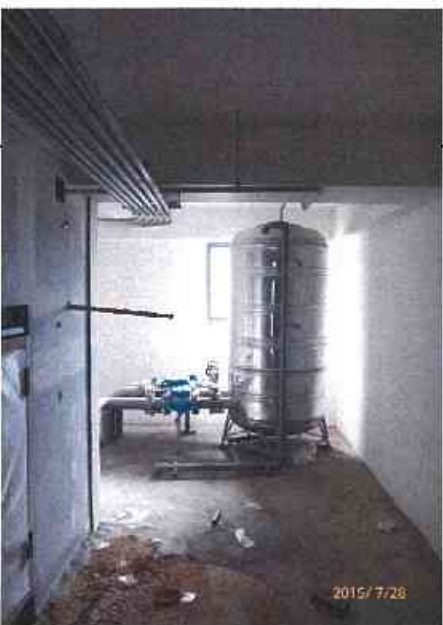
| 編號<br>17 | 說明<br>室內現況全景。 | | 編號<br>18 | 說明<br>牆面水平裂縫，寬度約0.15mm，長約1.90m。 | |

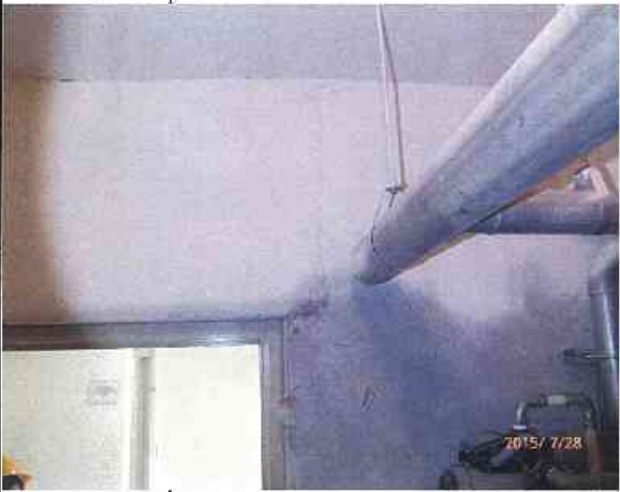
| 編號<br>19 | 說明 | 門框垂直裂縫，寬度約0.50mm，長約0.70m。 | 編號<br>20 | 說明 | 牆面均佈細微裂縫。 |

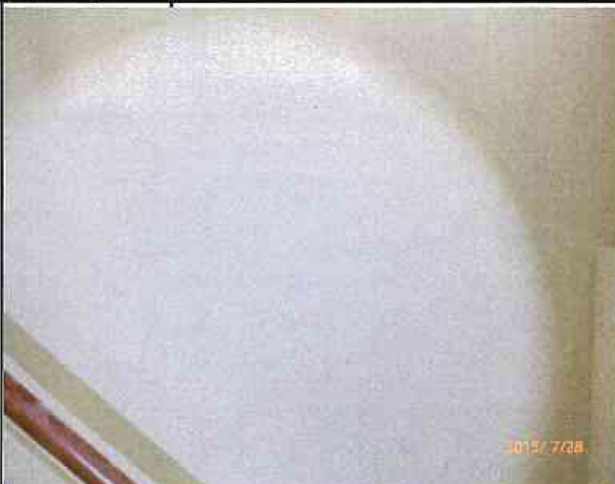
| 編號<br>29 | 說明 | 室外現況全景。 | 編號<br>30 | 說明 | 梯間牆面有進行修復之修復痕跡。 |

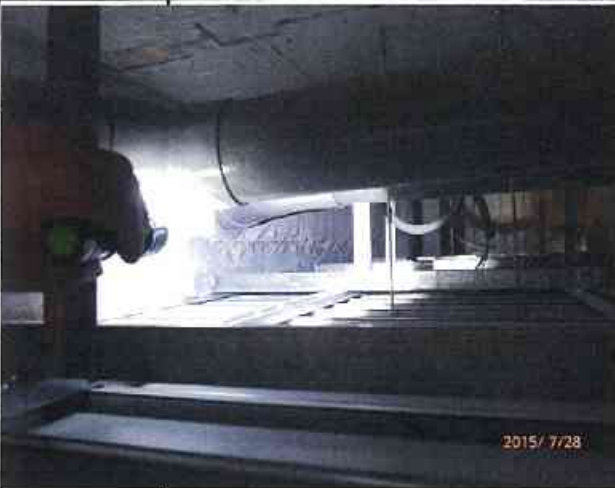
| 編號<br>9 | 說明<br>陽台頂版之外側懸垂牆下方之混凝土遭部分打除，鋼筋有外露且銹蝕情形，粉刷層粉刷不平整。 | 編號<br>10 | 說明<br>陽台現況全景。 |

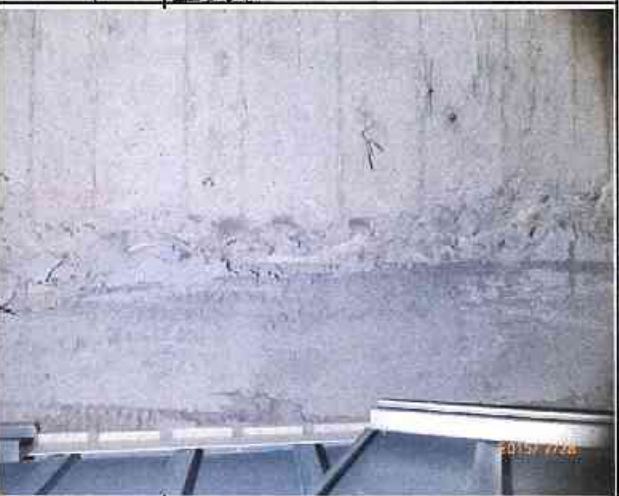
| 編號<br>25 | 說明 | 廚房頂版現況，無明顯之裂縫產生。 | 編號<br>26 | 說明 | 陽台頂版之外側懸垂牆下方之混凝土遭部分打除，鋼筋有外露且銹蝕情形，粉刷層粉刷不平整。 |

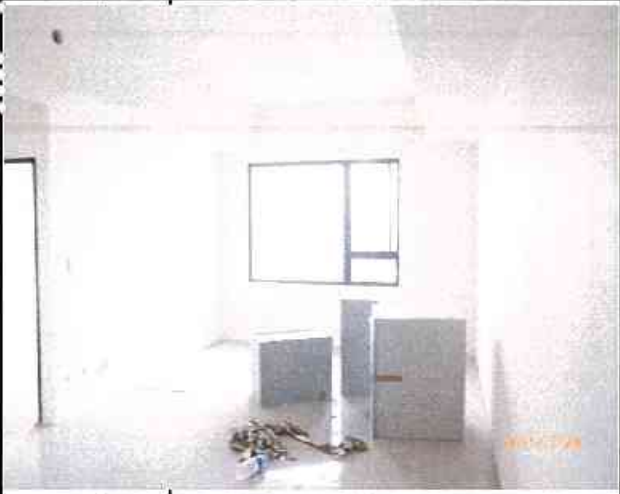
| 編號<br>29 | 說明 | 臥室窗框斜向裂縫，寬度約0.20mm，長度約0.30m。 | 編號<br>30 | 說明 | 臥室現況，無明顯之裂縫產生。 |

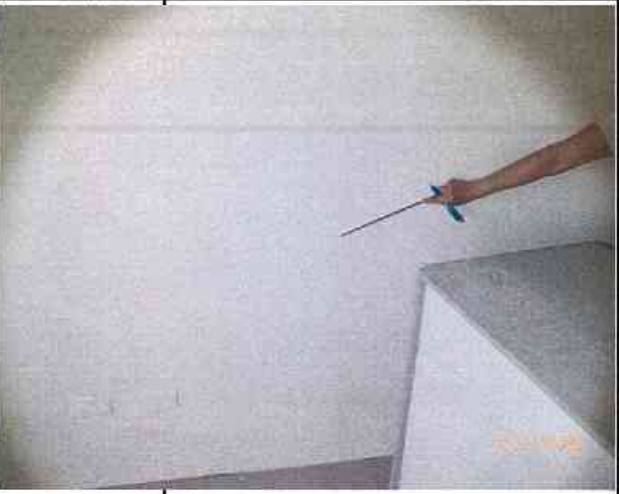
| 編號<br>27 | 說明 | 客廳現況全景。 | 編號<br>28 | 說明 | 客廳牆面斜向裂縫，寬度約0.15mm，長度約1.20m。 |

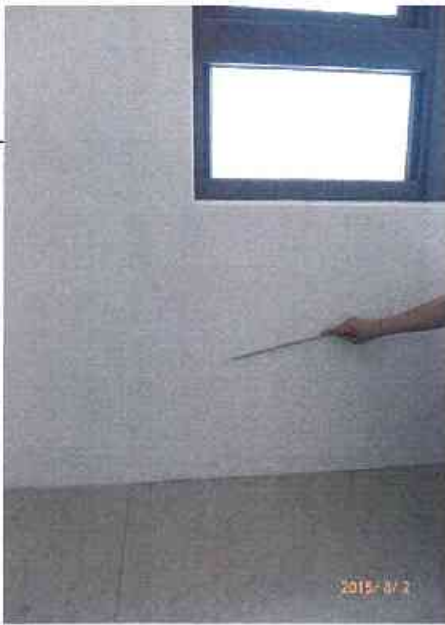
| | 牆面垂直裂縫，寬度約0.10mm，長度約0.40m。 | | | | | |

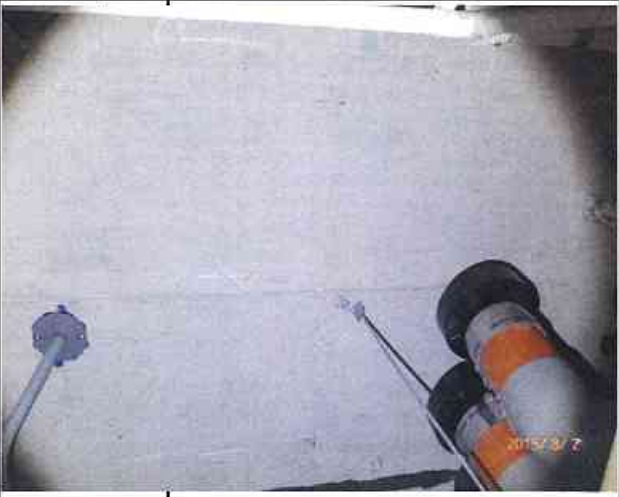
| 編號<br>47 | 說明 | 臥室現況，無明顯之裂縫產生。 | 編號<br>48 | 說明 | 廁所頂版龜裂，裂縫寬度約0.1mm。 | |

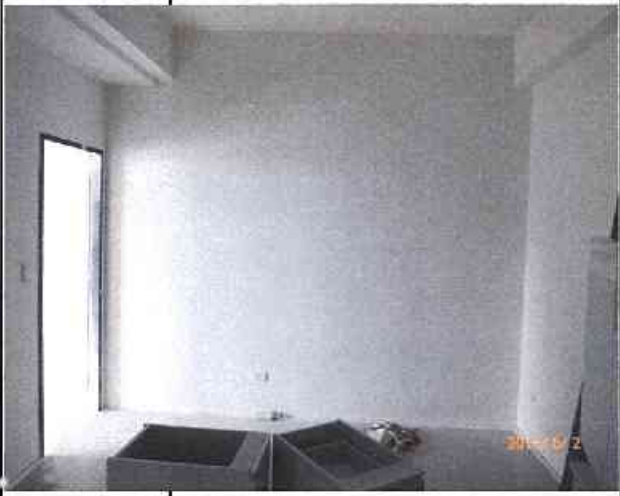
| 編號<br>15 | 說明 | 牆面斜向裂縫，寬度約0.20mm，長度約1.50m。 | 編號<br>16 | 說明 | 廁所頂版現況，無明顯之裂縫產生。 |

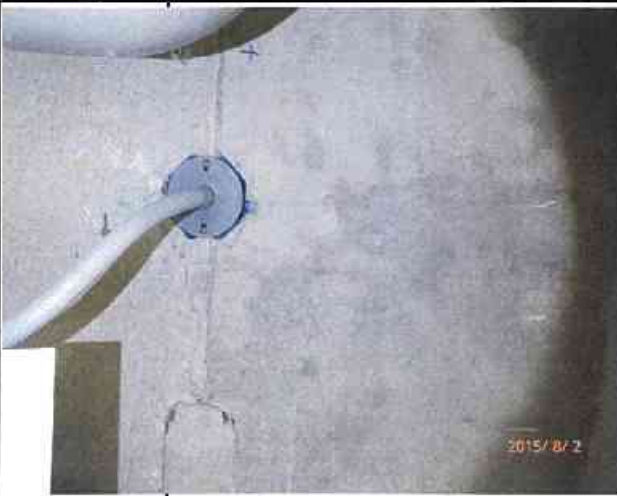
| 編號<br>21 | 說明 | 牆面裂縫二處，顯著寬度約0.30mm，長度約0.95m。 | 編號<br>22 | 說明 | 臥室現況，無明顯之裂縫產生。 |

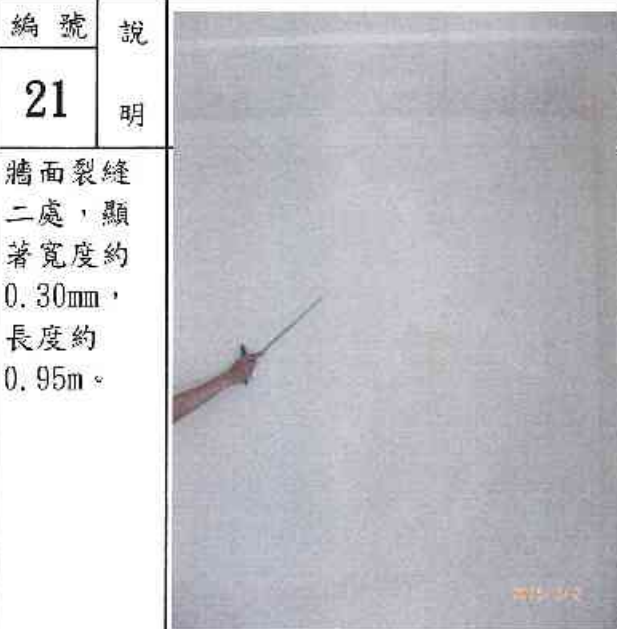
| 編號<br>23 | 說明 | 臥室現況，無明顯之裂縫產生。 | 編號<br>24 | 說明 | 廁所頂版現況，無明顯之裂縫產生。 |

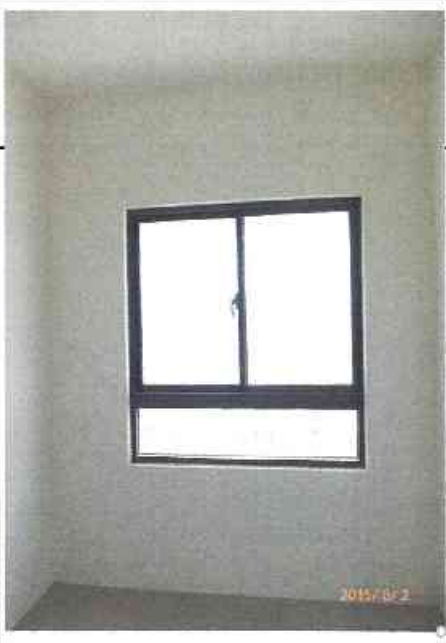
| 編號<br>31 | 說明 | 客廳現況，無明顯之裂縫產生。 | 編號<br>32 | 說明 | |

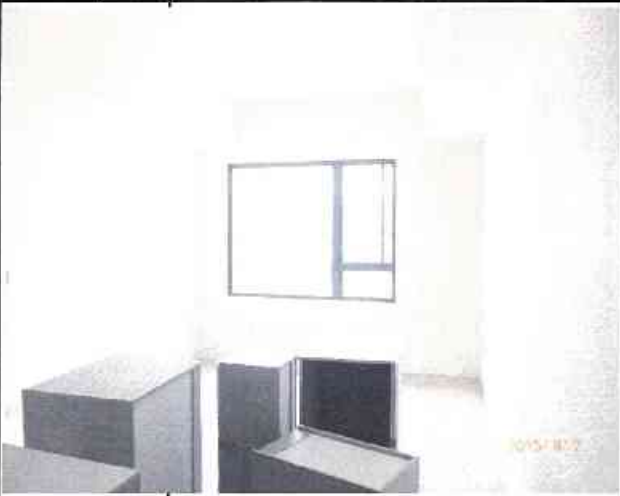
| | | | | 臥室現況，無明顯之裂縫產生。 | |

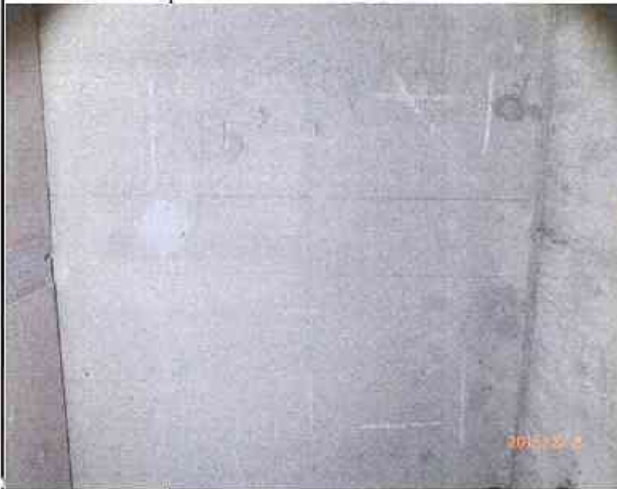
| 編號<br>39 | 說明 | 陽台頂版現況，無明顯之裂縫產生。 | 編號<br>40 | 說明 | 陽台現況全景。 |

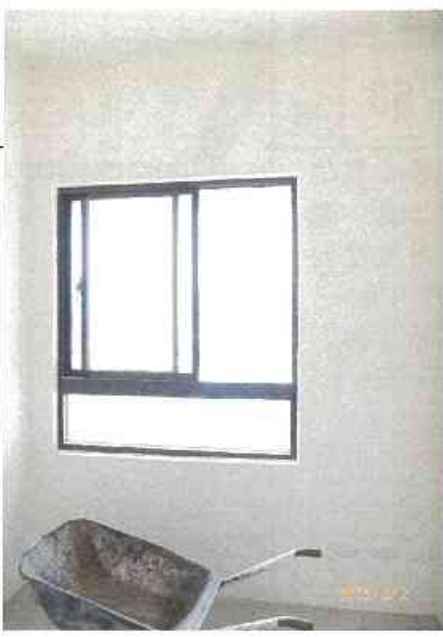
| 臥室現況，無明顯之裂縫產生。 | | | | | | |

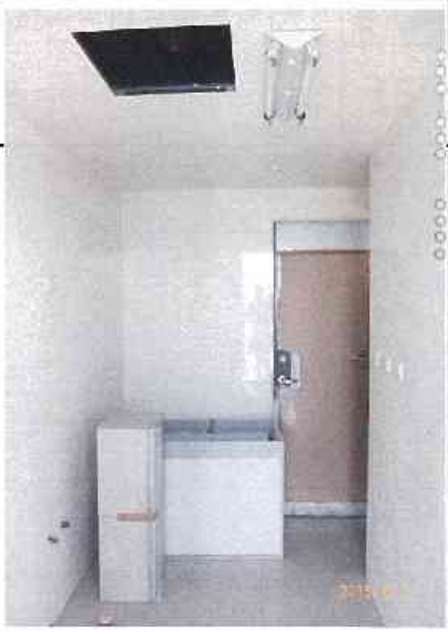
| 編號<br>45 | 說明 | 廚房頂版均佈細微裂縫。 | 編號<br>46 | 說明 | 廚房現況全景。 | |

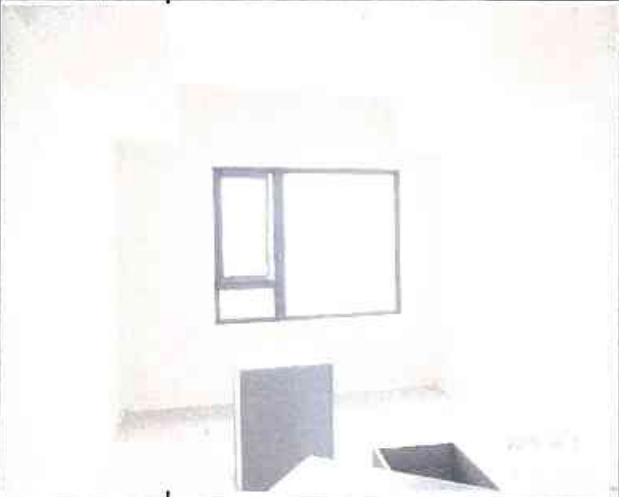
| 編號<br>47 | 說明 | 陽台頂版現況，無明顯之裂縫產生。 | 編號<br>48 | 說明 | 客廳現況，無明顯之裂縫產生。 | |

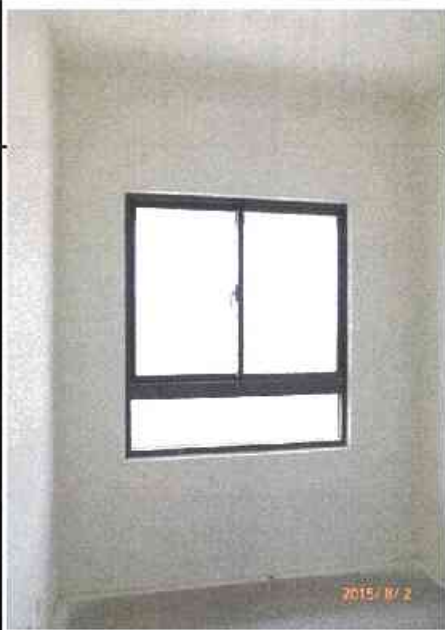
| 臥室現況，無明顯之裂縫產生。 | | | 牆面裂縫二處，顯著寬度約0.15mm，長度約0.75m。 | | |

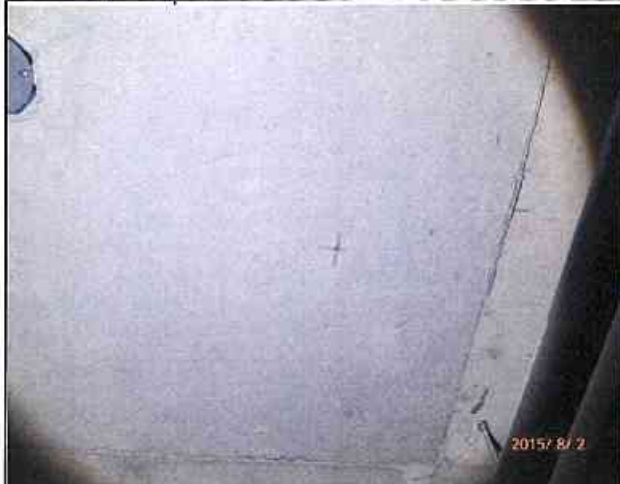
| 編號<br>53 | 說明 | 廁所頂版均佈細微裂縫。 | 編號<br>54 | 說明 | 通廊頂版現況，無明顯之裂縫產生。 |

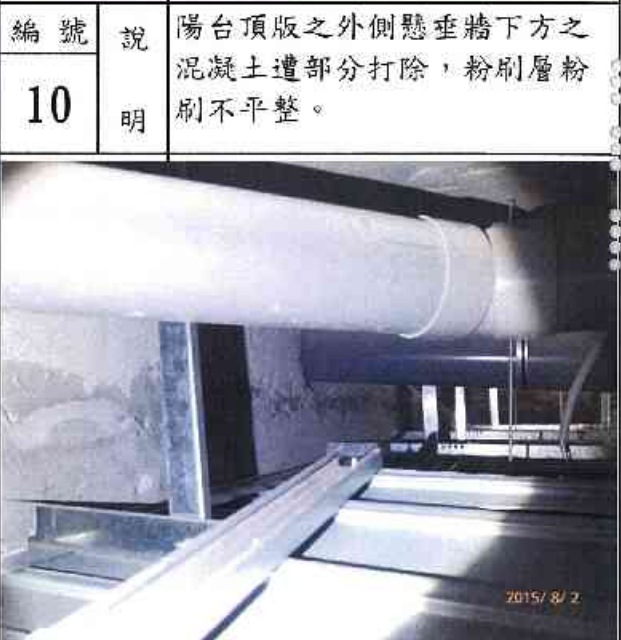
| 編號<br>9 | 說明<br>廚房現況全景。 | 編號<br>10 | 說明<br>陽台頂版之外側懸垂牆下方之混凝土遭部分打除，粉刷層粉刷不平整。 |

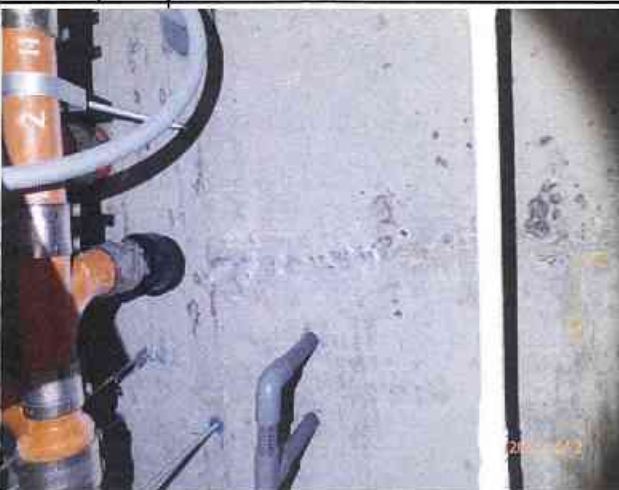
| 25 | 廁所頂版均佈細微裂縫。 | 26 | 通廊頂版均佈細微裂縫。 |

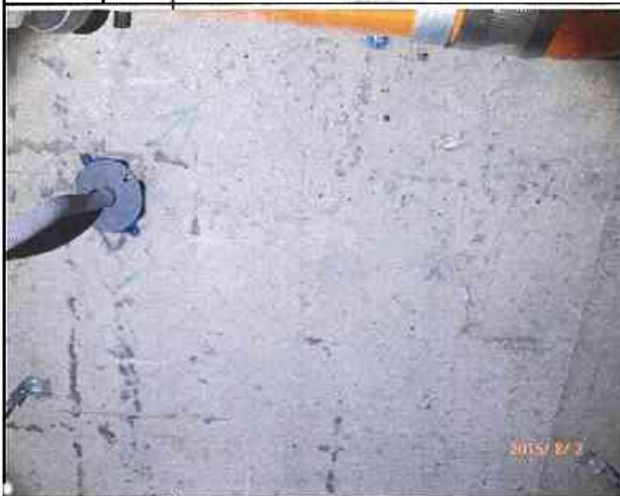
| 27 | 廚房頂版，梁底混凝土局部剝落。 | 28 | 陽台頂版現況，無明顯之裂縫產生。 |

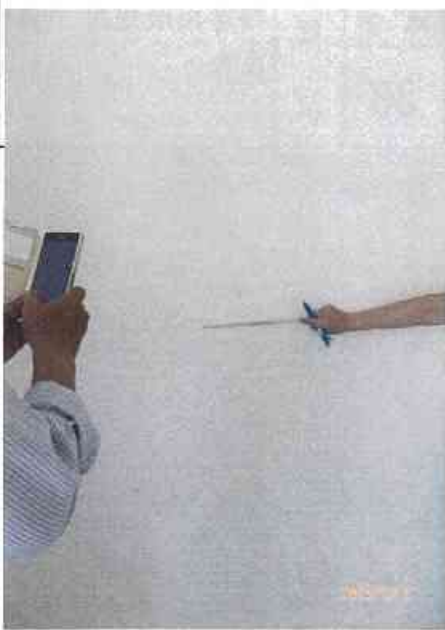
| 牆面垂直<br>裂縫，寬<br>度約<br>0.15mm，<br>長度約<br>0.20m。 | | | 臥室現況<br>，無明顯<br>之裂縫產<br>生。 | | |

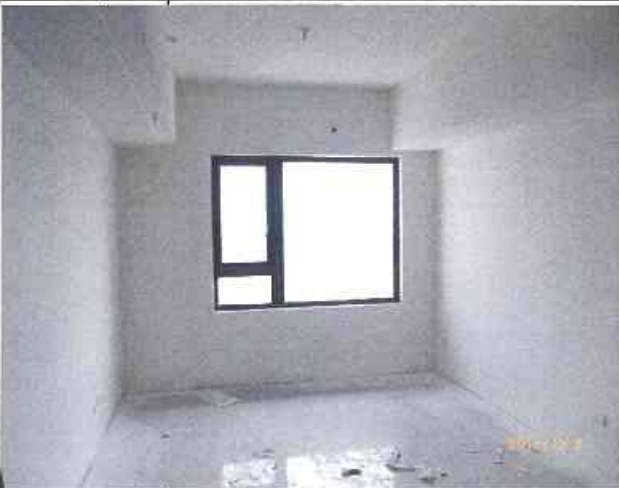
| 編號<br>47 | 說明 | 客廳現況全景。 | 編號<br>48 | 說明 | 客廳頂版裂縫，寬度約0.20mm，長度約1.50m。 | |

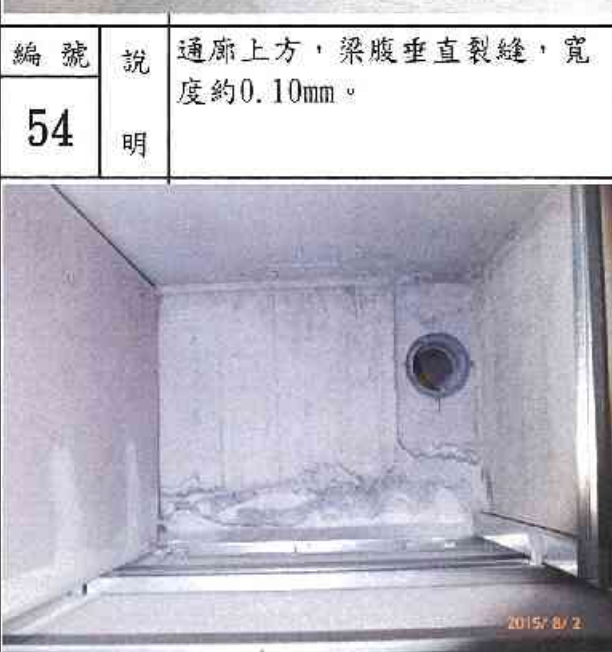
| 編號<br>53 | 說明 | 廁所頂版現況，無明顯之裂縫產生。 | 編號<br>54 | 說明 | 通廊上方，梁腹垂直裂縫，寬度約0.10mm。 | |

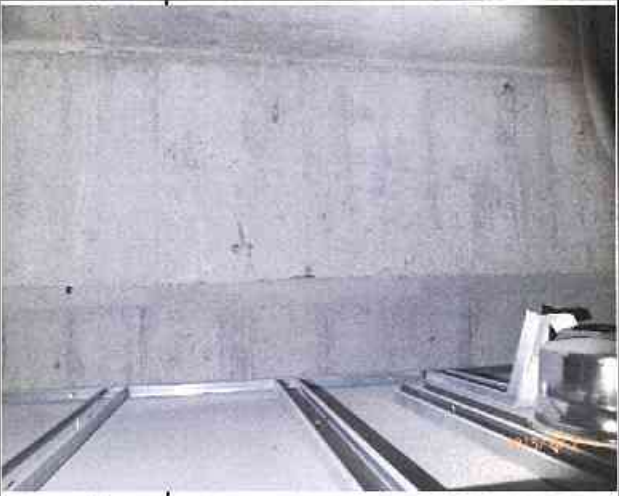
| 編號<br>61 | 說明 | 升降機前方走廊頂版現況，無明顯之裂縫產生。 | 編號<br>62 | 說明 | 升降機前方走廊上方，梁底有異物。 |

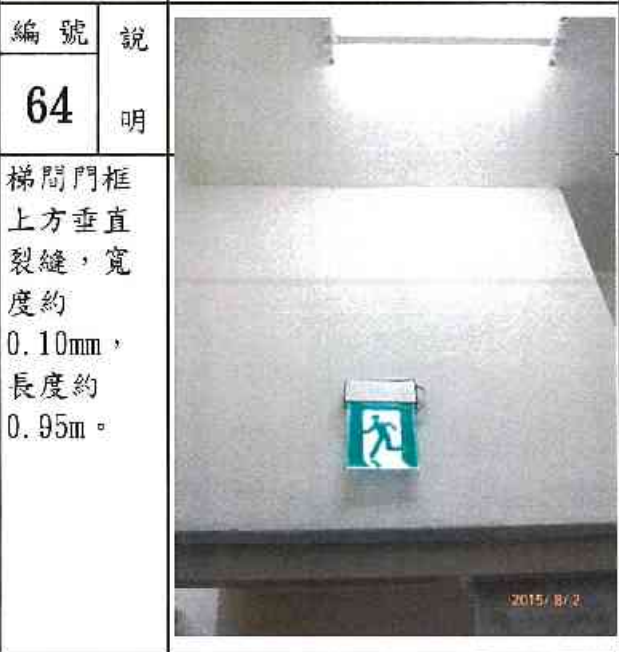
| 編號<br>63 | 說明 | 梯間現況，無明顯之裂縫產生。 | 編號<br>64 | 說明 | 梯間門框上方垂直裂縫，寬度約0.10mm，長度約0.95m。 |

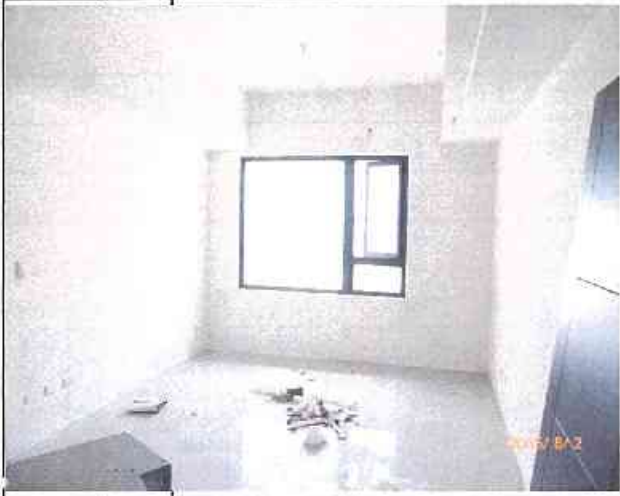
| 編號<br>1 | 說明 | 客廳現況，無明顯之裂縫產生。 | 編號<br>2 | 說明 | |

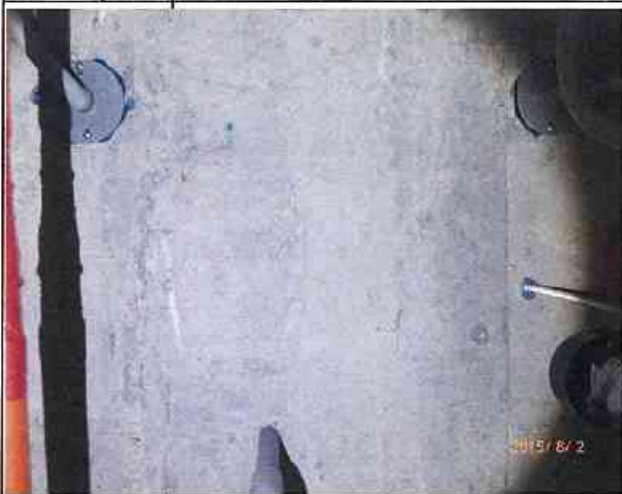
| 編號<br>31 | 說明 | 廁所頂版均佈細微裂縫。 | 編號<br>32 | 說明 | 臥室現況，無明顯之裂縫產生。 |

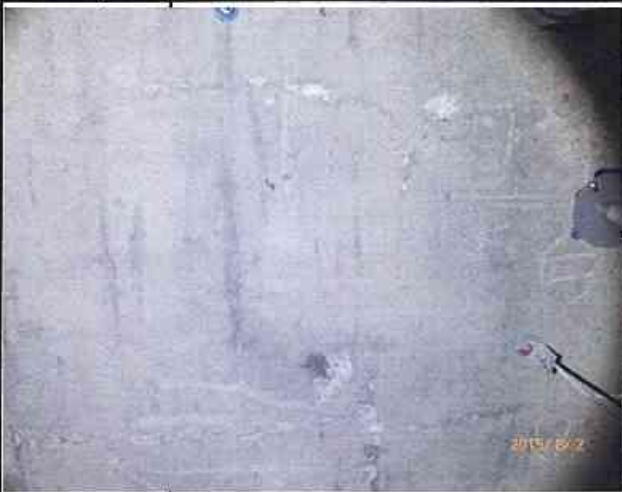
| 編號<br>33 | 說明 | 廁所頂版均佈裂縫，寬度約0.10mm，有滲漏痕。 | 編號<br>34 | 說明 | 通廊頂版現況，無明顯之裂縫產生。 |

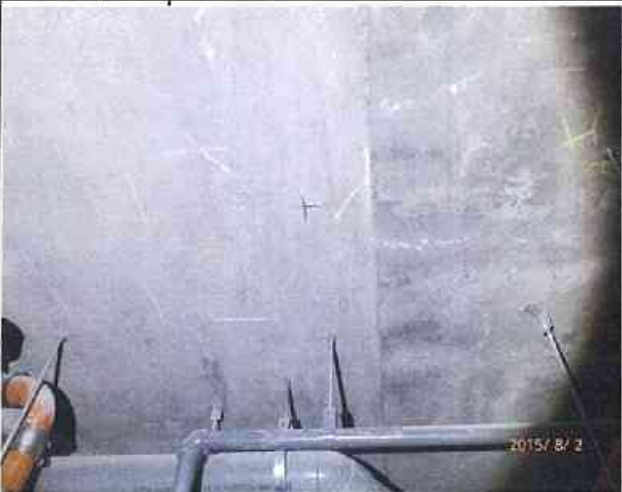
| 編號<br>35 | 說明 | 廁所頂版均佈細微裂縫，有滲漏痕。 | 編號<br>36 | 說明 | 陽台頂版現況，無明顯之裂縫產生。 |

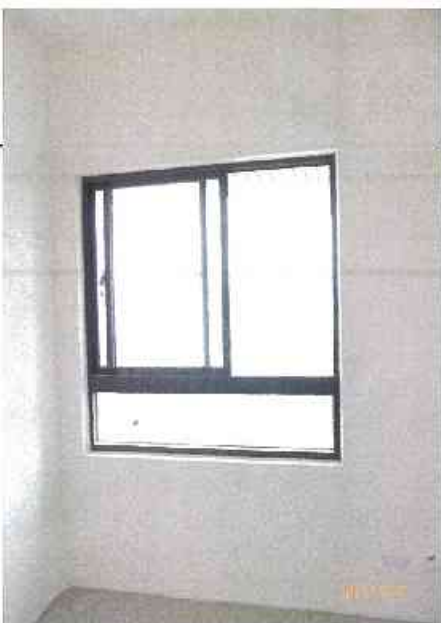
| 編號<br>39 | 說明<br>臥室現況，無明顯之裂縫產生。 | | 編號<br>40 | 說明<br>臥室現況，無明顯之裂縫產生。 | |

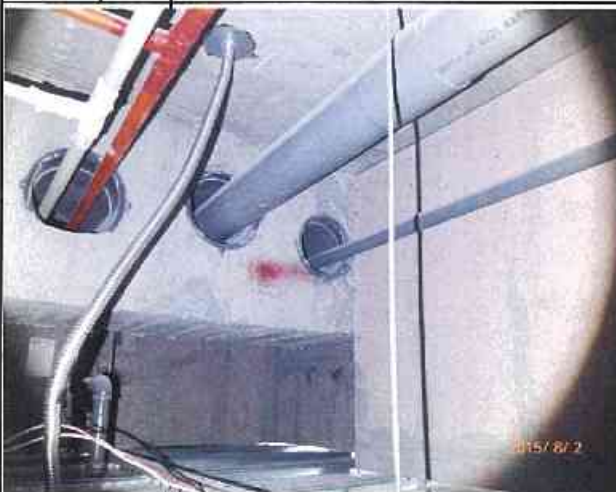
| 43 | | | 44 | | |

| 編號 | 說明 | 廚房上方，梁腹保護層遭局部敲除。 | 編號 | 說明 | 廚房上方，梁腹保護層遭局部敲除。 |

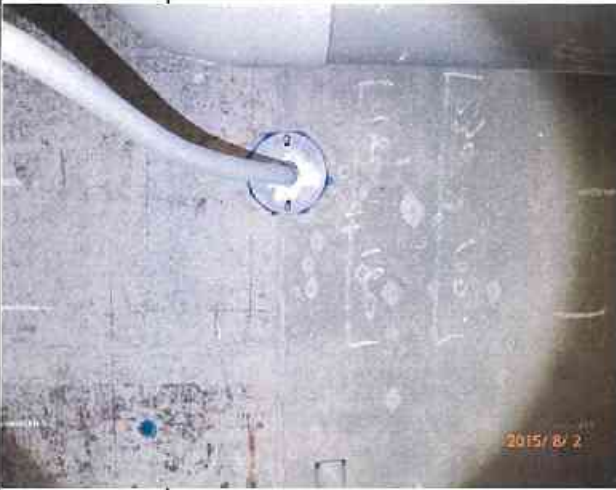
| 45 | | | 46 | | |

| 編號 | 說明 | 廚房頂版均佈裂縫，寬度約0.10mm。 | 編號 | 說明 | 客廳現況，無明顯之裂縫產生。 |

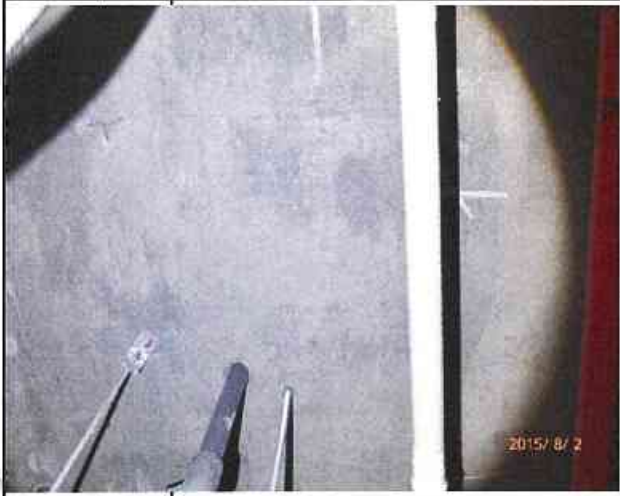
| 編號<br>51 | 說明 | 廁所頂版均佈裂縫，寬度約0.1mm。 | 編號<br>52 | 說明 | 通廊上方，梁腹垂直裂縫，寬度約0.10mm，長度約0.50m。 |

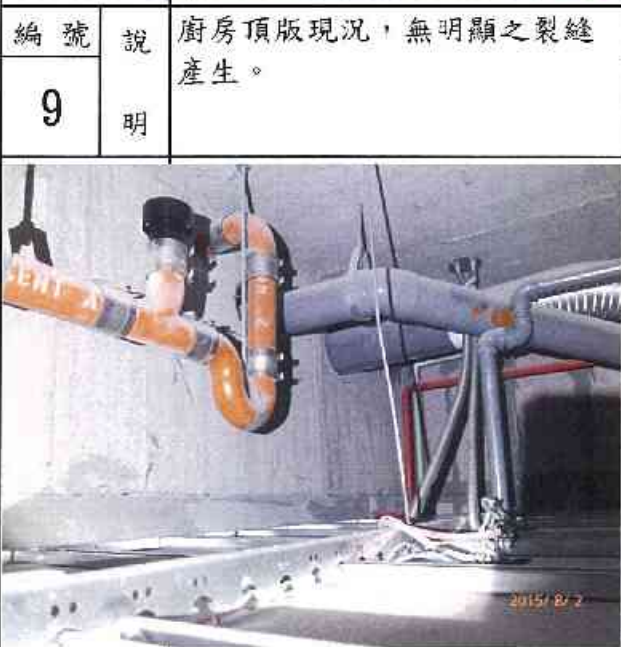
| 編號<br>11 | 說明<br>陽台頂版外側懸垂牆下方混凝土部分遭打除，粉刷層粉刷不平整。 | 編號<br>12 | 說明<br>客廳現況全景。 |

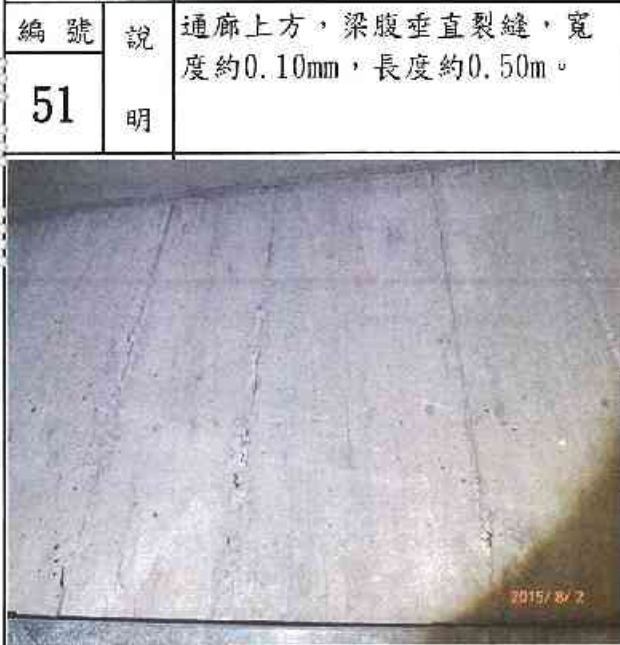
| 編號<br>51 | 說明 | 通廊上方，梁腹垂直裂縫，寬度約0.10mm，長度約0.50m。 | 編號<br>52 | 說明 | 廚房上方，梁底混凝土局部保護層不足。 |

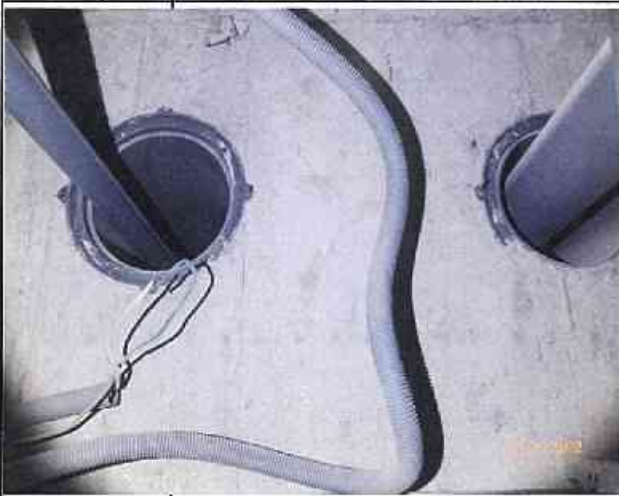
| 編號<br>55 | 說明 | 公共走廊上方，梁腹穿孔處水平裂縫，寬度約0.10mm。 | 編號<br>56 | 說明 | 公共走廊現況全景。 |

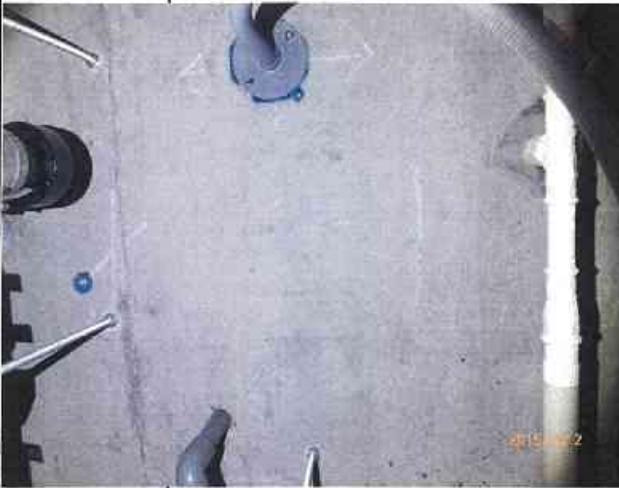
| 編號<br>21 | 說明 | 廁所頂版均佈裂縫，寬度約0.10mm。 | 編號<br>22 | 說明 | 臥室現況，無明顯之裂縫產生。 |

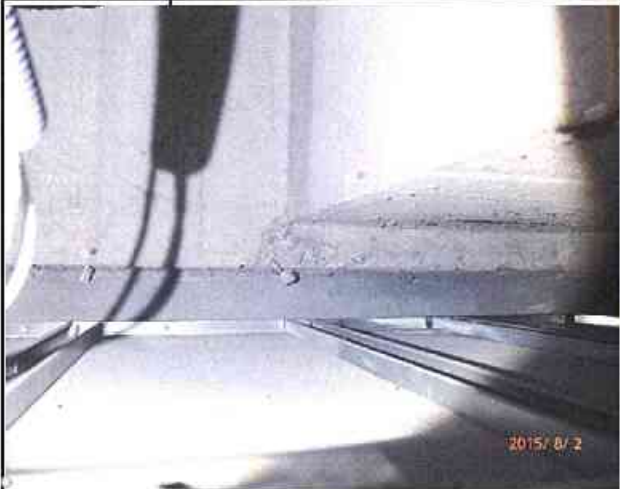
| 編號<br>25 | 說明<br>廚房上方，梁底混凝土局部剝落。 | 編號<br>26 | 說明<br>陽台頂版現況，無明顯之裂縫產生。 |

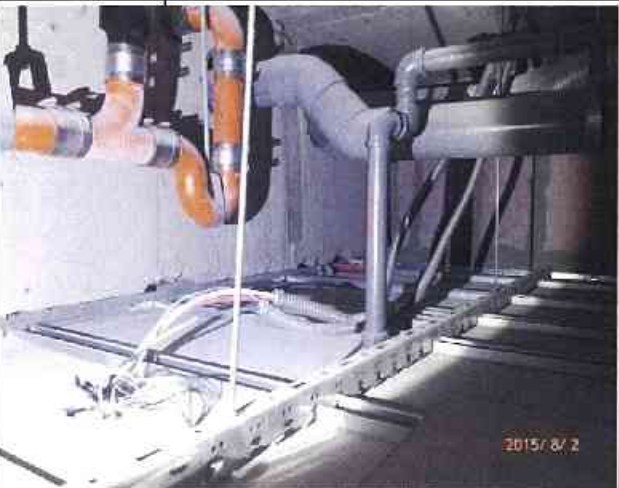
| 編號<br>35 | 說明 | 廚房上方，梁底混凝土局部剝落、局部遭打除。 | 編號<br>36 | 說明 | 廚房現況全景。 |

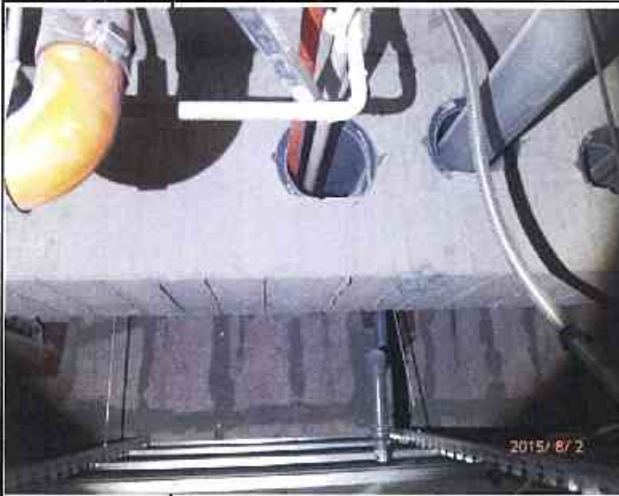
| 編號<br>43 | 說明 | 廚房頂版現況，無明顯之裂縫產生。 | 編號<br>44 | 說明 | 陽台頂版現況，無明顯之裂縫產生。 |

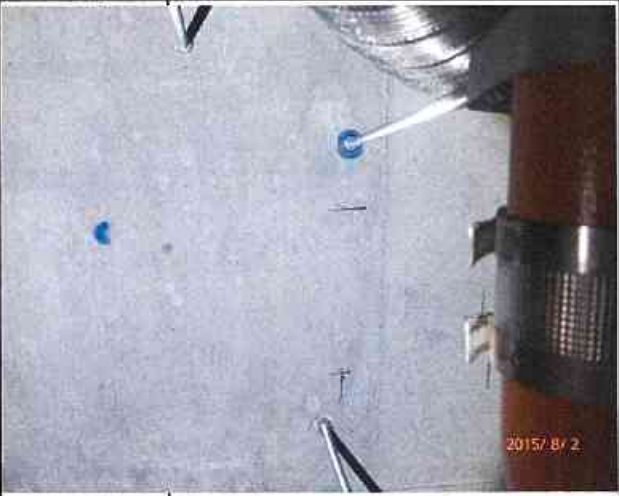
| 編號<br>49 | 說明 | 臥室現況，無明顯之裂縫產生。 | 編號<br>50 | 說明 | 廁所頂版均佈細微裂縫。 |

| 標的物位址 | | 浮洲合宜住宅A6區T棟15F | | | | | | | | | | |
|---|---|---|---|---|---|---|---|---|---|---|---|---|
| 50 | <input checked="" type="checkbox"/> | <input type="checkbox"/> | <input type="checkbox"/> | <input type="checkbox"/> | <input checked="" type="checkbox"/> | <input type="checkbox"/> | | | | 0.2 | | 龜裂 |

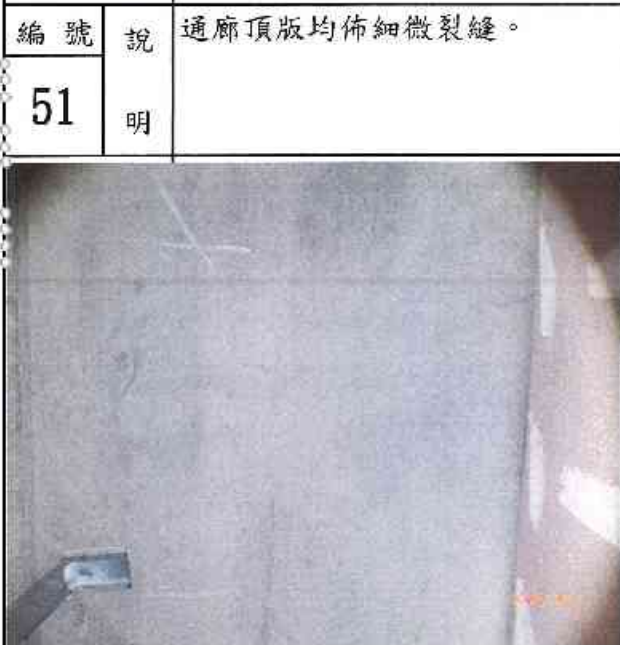
| 編號<br>51 | 說明 | 通廊頂版均佈細微裂縫。 | 編號<br>52 | 說明 | 廚房頂版現況，無明顯之裂縫產生。 |

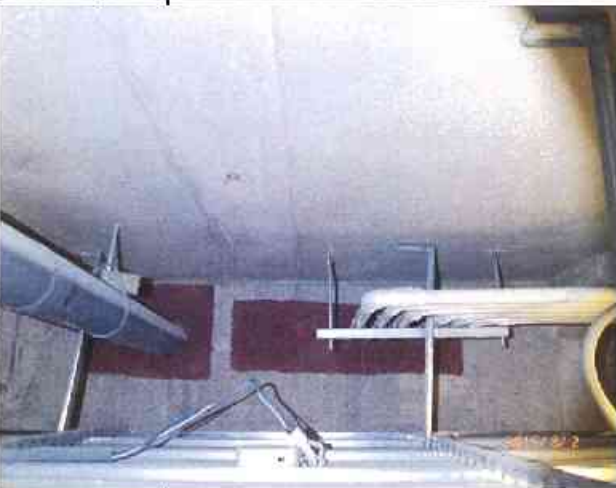
| 編號<br>57 | 說明 | 升降機前方走廊頂版現況，無明顯之裂縫產生。 | 編號<br>58 | 說明 | 升降機前方走廊上方，梁底混凝土局部剝落。 |

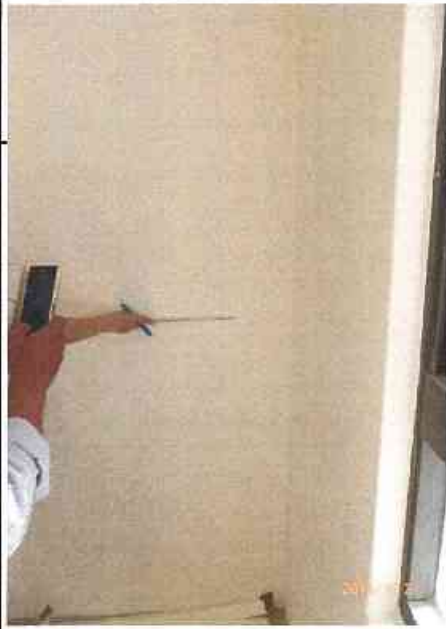
| 編號<br>5 | 說明 | 牆面裂縫數處，顯著寬度約0.15mm，長度約1.50m。 | 編號<br>6 | 說明 | 廁所頂版現況，無明顯之裂縫產生。 |

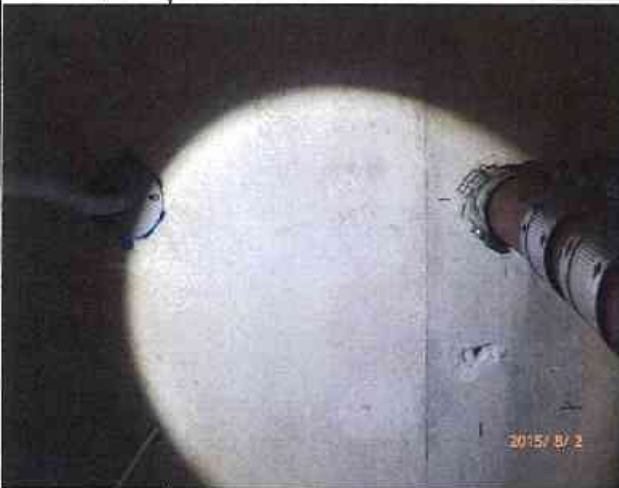
| 編號<br>9 | 說明 | 廚房頂版裂縫，寬度約0.20mm，長度約1.40m。 | 編號<br>10 | 說明 | 陽台頂版外側懸垂牆下方混凝土部分遭打除，粉刷層粉刷不平整。 |

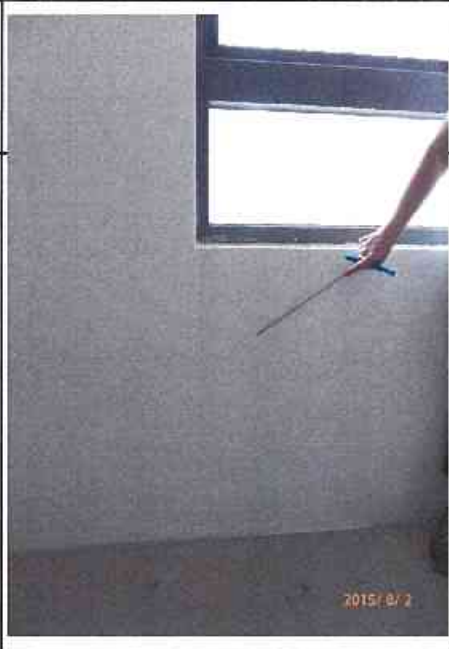
| 編號<br>13 | 說明<br>牆面垂直裂縫，寬度約0.15mm，長度約0.75m。 | | 編號<br>14 | 說明<br>廁所頂版現況，無明顯之裂縫產生。 | |

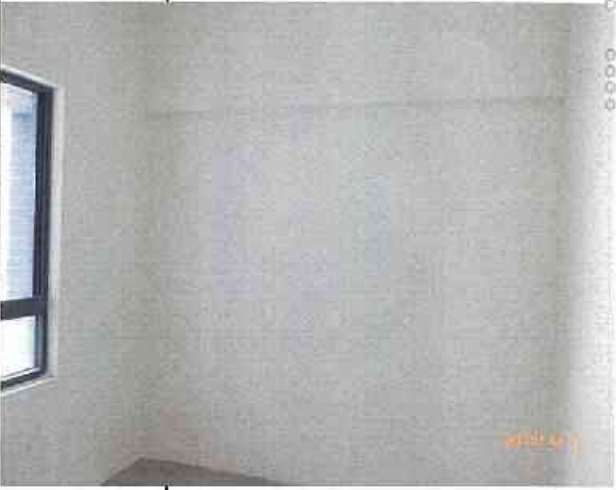
| 編號<br>21 | 說明 | 廁所頂版均佈裂縫，寬度約0.15mm。 | 編號<br>22 | 說明 | 臥室現況，無明顯之裂縫產生。 | |

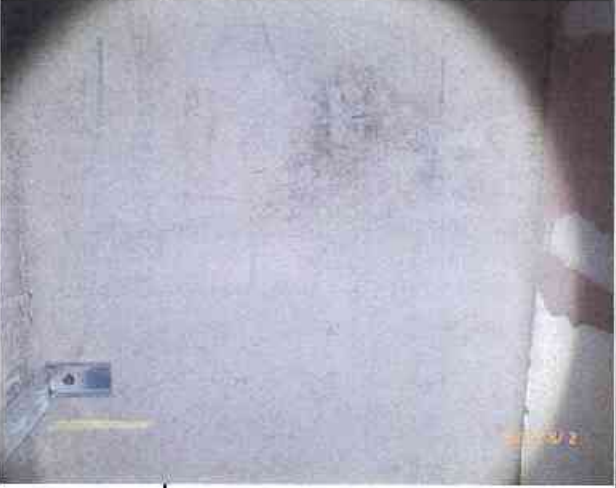
| 編號<br>23 | 說明 | 廁所頂版均佈裂縫，寬度約0.10mm。 | 編號<br>24 | 說明 | 通廊頂版均佈裂縫，寬度約0.10mm。 | |

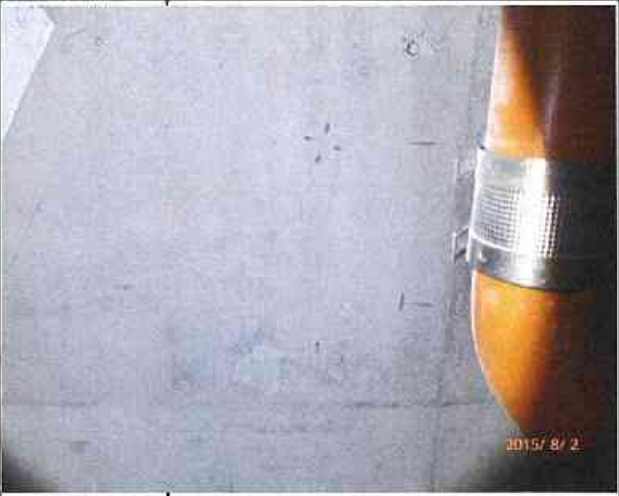
| 編號<br>49 | 說明 | 臥室現況，無明顯之裂縫產生。 | 編號<br>50 | 說明 | 廁所頂版均佈裂縫，寬度約0.20mm。 |

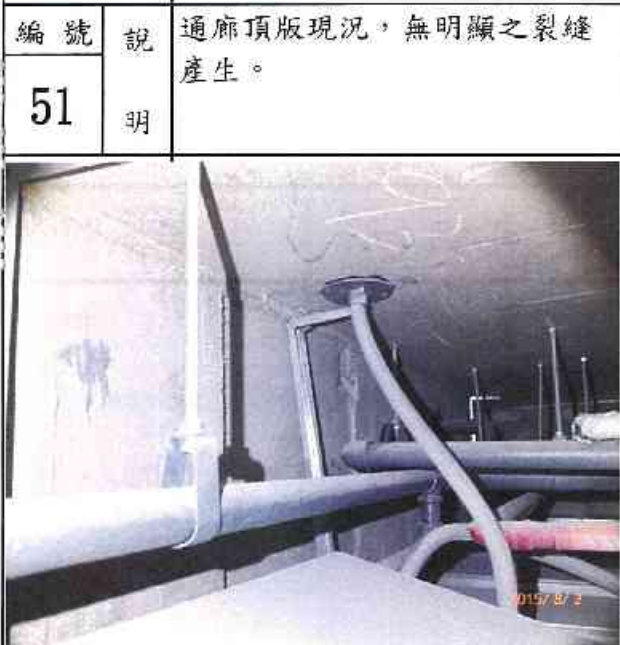
| 編號<br>53 | 說明 | 廚房頂版，梁腹混凝土遭局部打除。 | 編號<br>54 | 說明 | 廚房頂版，梁底混凝土遭局部打除。 |

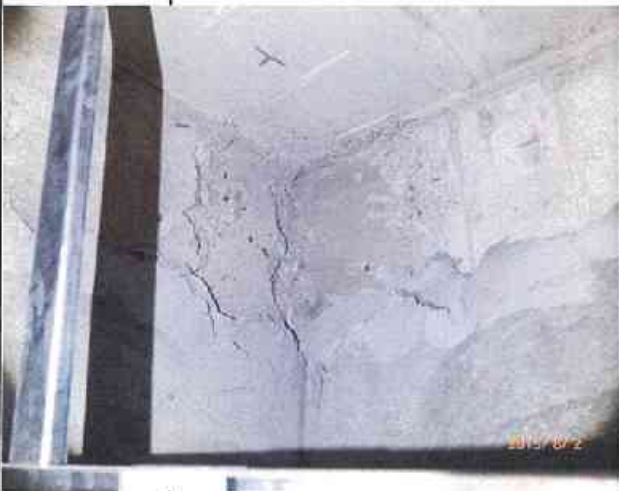
| 編號<br>57 | 說明 | 公共走廊上方，梁腹穿孔處水平裂縫，寬度約0.10mm。 | 編號<br>58 | 說明 | 公共走廊現況全景。 |

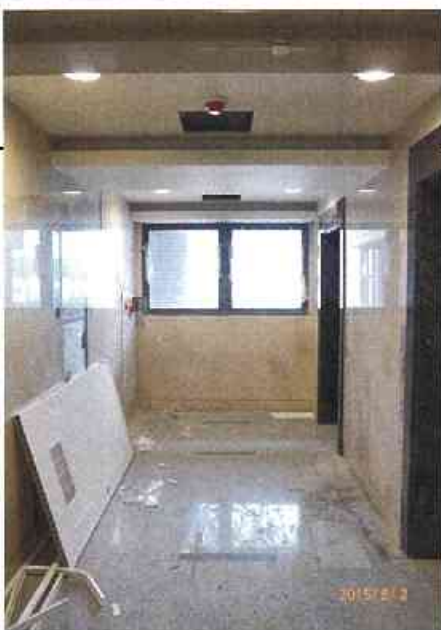
| 61 | 升降機前方走廊現況全景。 | | 62 | 梯間現況，無明顯之裂縫產生。 | |

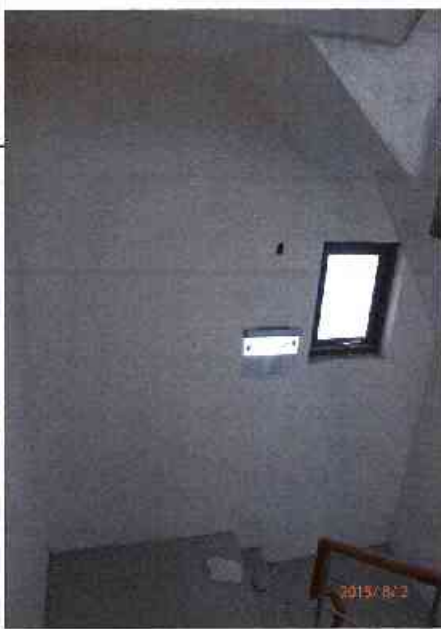
| 63 | 梯間現況，無明顯之裂縫產生。 | | | | |

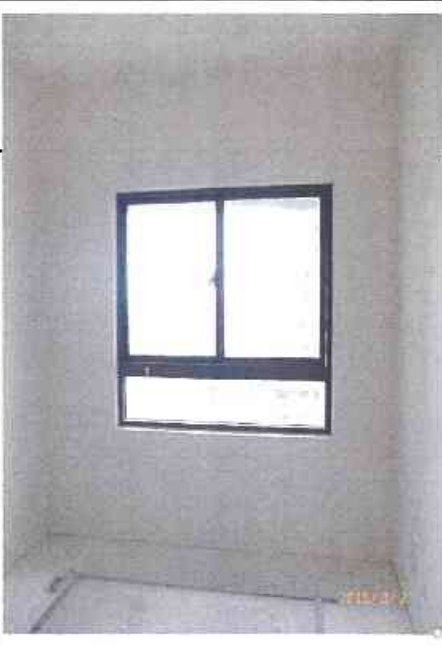
| 編號<br>1 | 說明 | 客廳現況，無明顯之裂縫產生。 | 編號<br>2 | 說明 | |

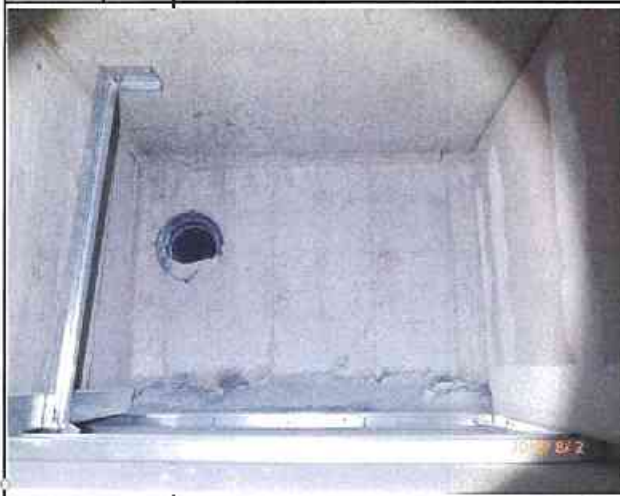
| 7 | 通廊上方，梁腹垂直裂縫，寬度約0.15mm，長度約0.50m。 | 8 | 廚房頂版現況，無明顯之裂縫產生。 |

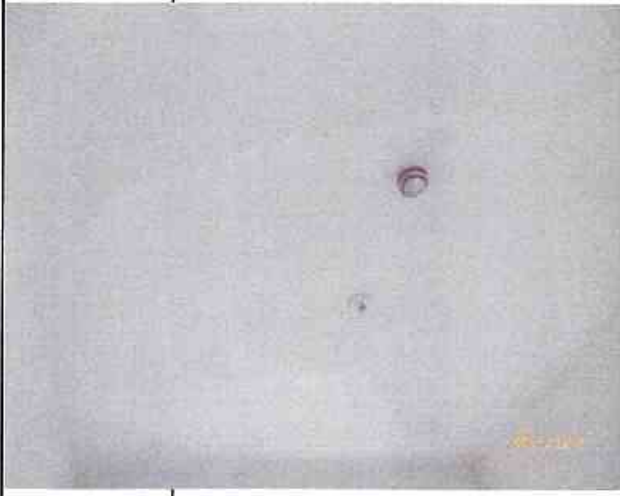
| 編號<br>13 | 說明 | 頂版均佈細微裂縫。 | 編號<br>14 | 說明 | 臥室現況，無明顯之裂縫產生。 |

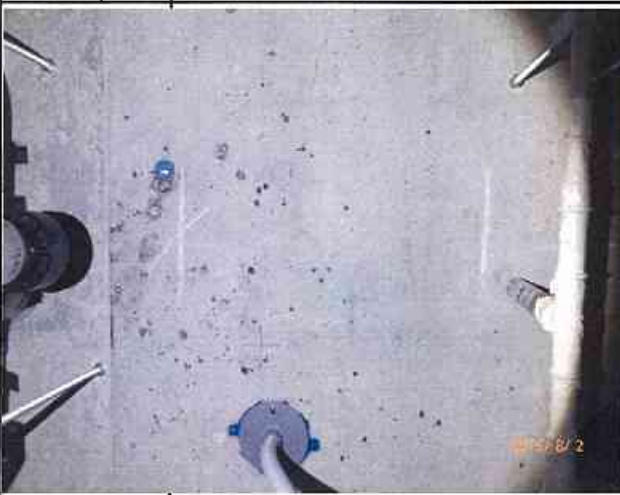
| 編號<br>15 | 說明 | 廁所頂版均佈裂縫，寬度約0.10mm。 | 編號<br>16 | 說明 | 臥室現況，無明顯之裂縫產生。 |

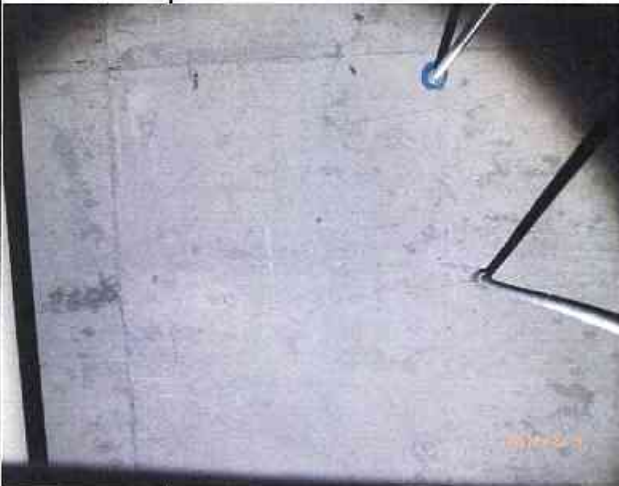
| 編號<br>27 | 說明 | 廁所頂版均佈裂縫，寬度約0.15mm。 | 編號<br>28 | 說明 | 通廊頂版裂縫，寬度約0.15mm，長度約1.0m。 |

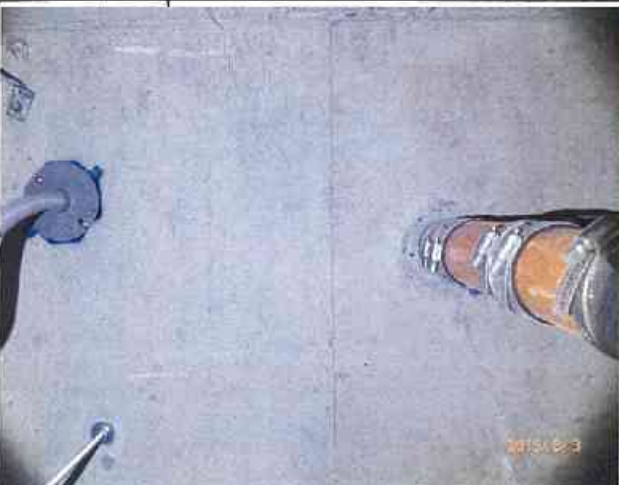
| 編號<br>29 | 說明 | 廚房頂版均佈裂縫，寬度約0.15mm。 | 編號<br>30 | 說明 | 陽台頂版現況，無明顯之裂縫產生。 |

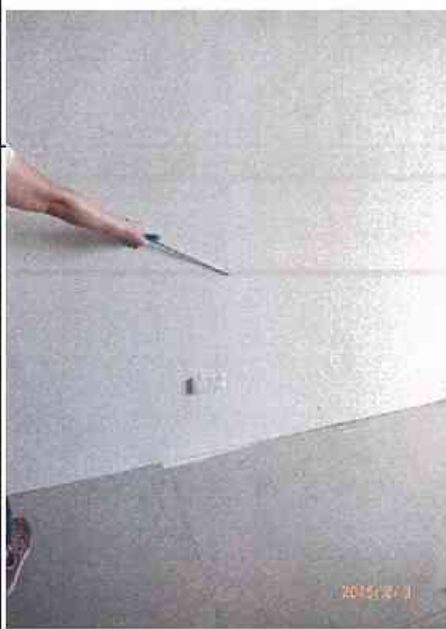
| 編號<br>33 | 說明<br>牆面裂縫，寬度約0.10mm，長度約0.85m。 | | 編號<br>34 | 說明<br>臥室現況，無明顯之裂縫產生。 | |

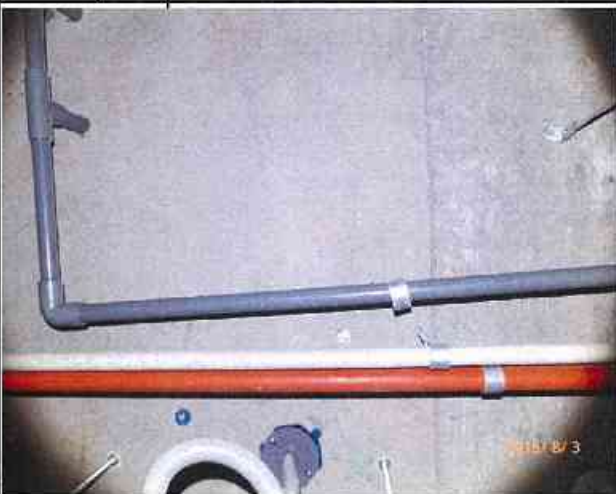
| 編號<br>35 | 說明<br>臥室現況，無明顯之裂縫產生。 | | 編號<br>36 | 說明<br>廁所頂版均佈細微裂縫。 | |
