## 板橋區浮洲合宜住宅結構安全鑑定案

### A6 西區鑑定報告書

## 附件三十三：A6 西區 T 棟裂損現況調查報告

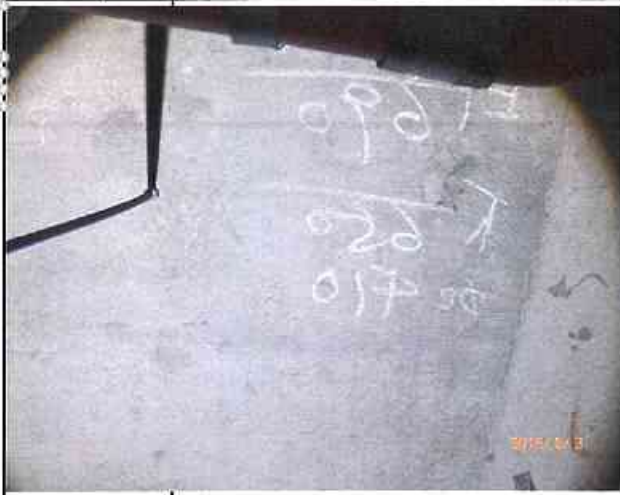
| 編號<br>45 | 說明 | 廁所頂版均佈細微裂縫。 | 編號<br>46 | 說明 | 通廊頂版現況，無明顯之裂縫產生。 |

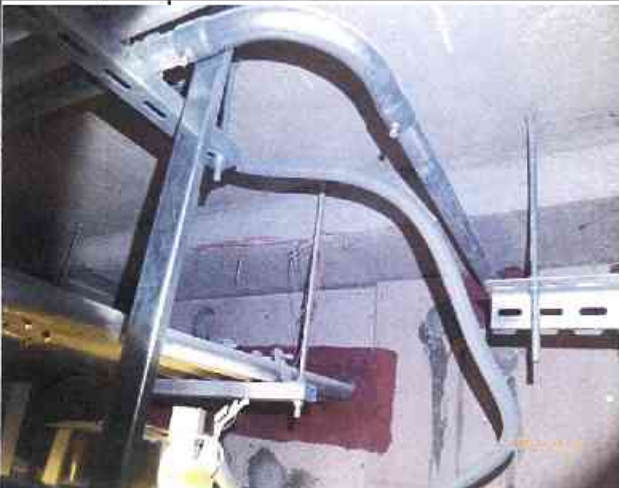
| 編號<br>53 | 說明 | 升降機前方走廊上方，梁底有異物。 | 編號<br>54 | 說明 | 升降機前方走廊現況全景。 |

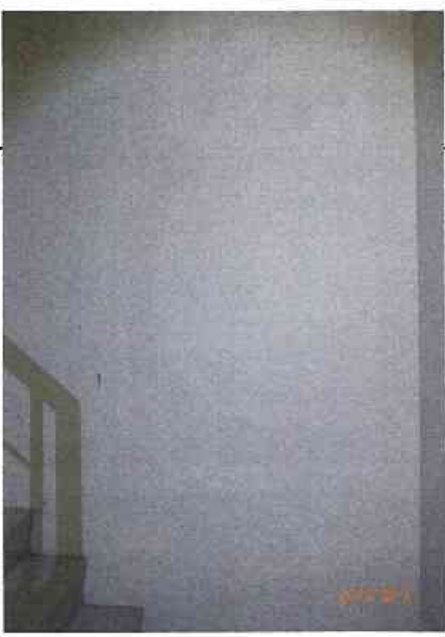
| 編號 | 說明 | 編號 | 說明 |
|---|---|---|---|
| 55 | 梯間現況，無明顯之裂縫產生。 | 56 | 梯間牆面均佈細微裂縫。 |

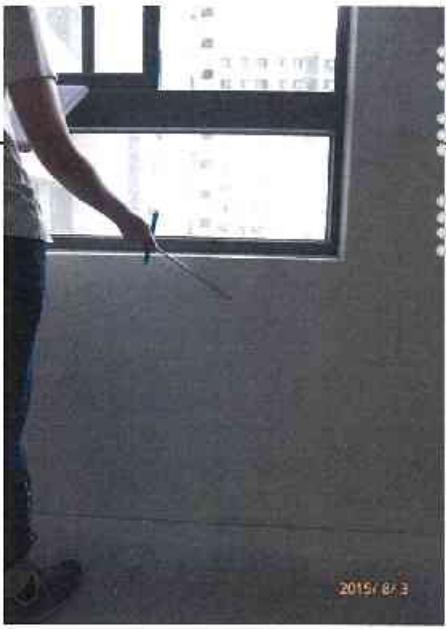
| 編號<br>21 | 說明<br>廁所頂版現況，無明顯之裂縫產生。 | | 編號<br>22 | 說明<br>牆面垂直裂縫，寬度約0.10mm，長度約0.75m。 | |

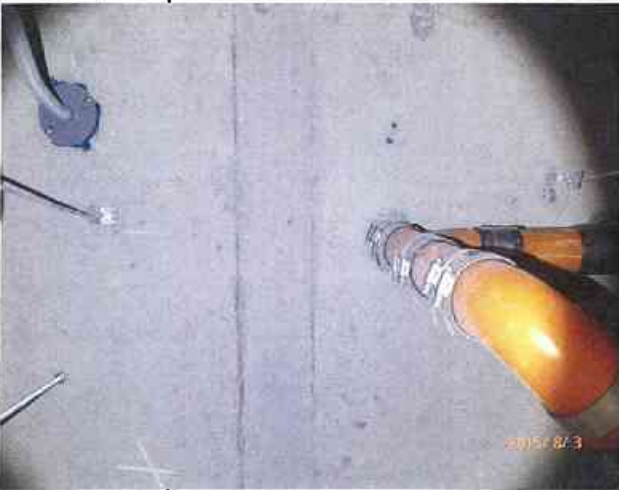
| 編號<br>35 | 說明 | 廚房均佈裂縫，寬度約0.15mm。 | 編號<br>36 | 說明 | 廚房現況全景。 |

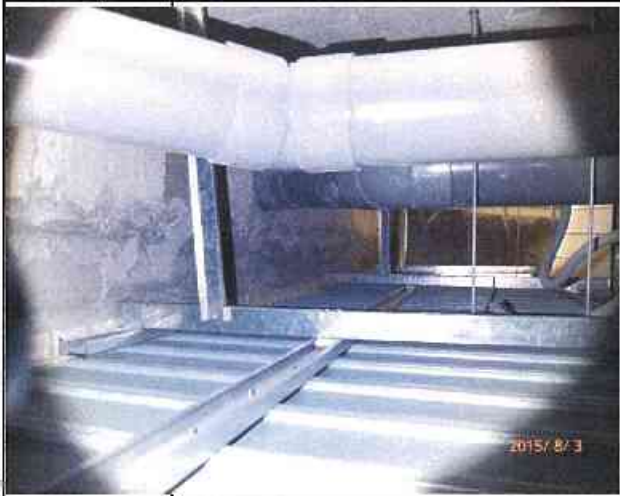
| 編號<br>37 | 說明 | 陽台頂版之外側懸垂牆下方混凝土遭部分打除，粉刷層粉刷不平整。 | 編號<br>38 | 說明 | 客廳現況，無明顯之裂縫產生。 |

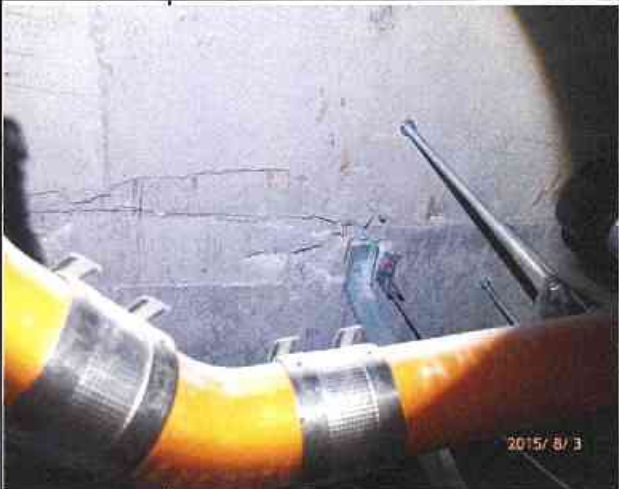
| 編號<br>49 | 說明 | 臥室現況，無明顯之裂縫產生。 | 編號<br>50 | 說明 | 廁所頂版，混凝土局部剝落。 |

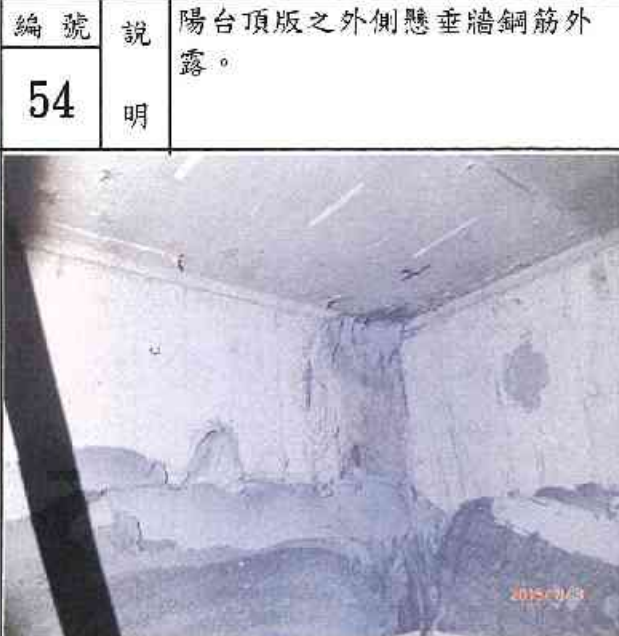
| 編號<br>53 | 說明 | 陽台現況全景。 | 編號<br>54 | 說明 | 陽台頂版之外側懸垂牆鋼筋外露。 |

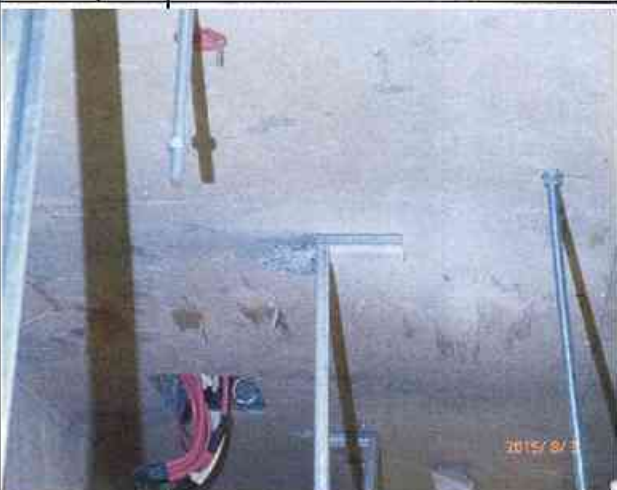
| 編號<br>55 | 說明 | | 編號<br>56 | 說明 | 公共走廊頂版，混凝土局部剝落。 | |

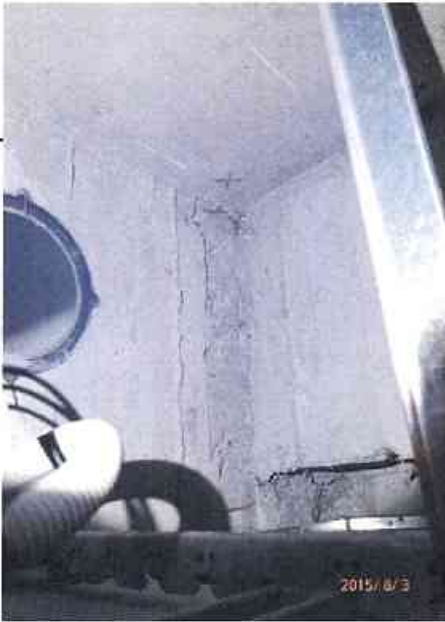
| 公共走廊<br>頂版，混<br>凝土局部<br>剝落。 | | | | | | |

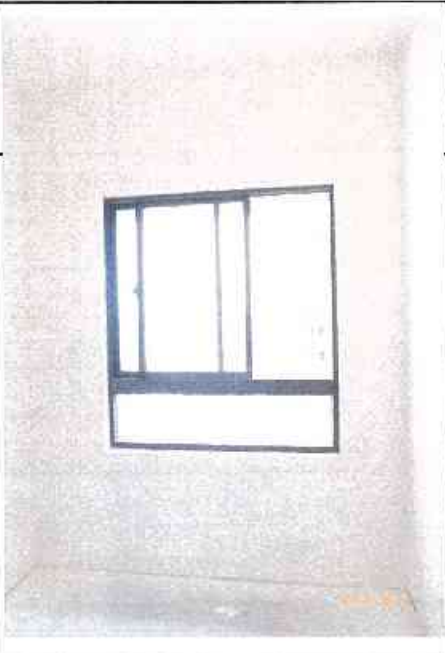
| 編號<br>1 | 說明 | 客廳現況，無明顯之裂縫產生。 | 編號<br>2 | 說明 | |

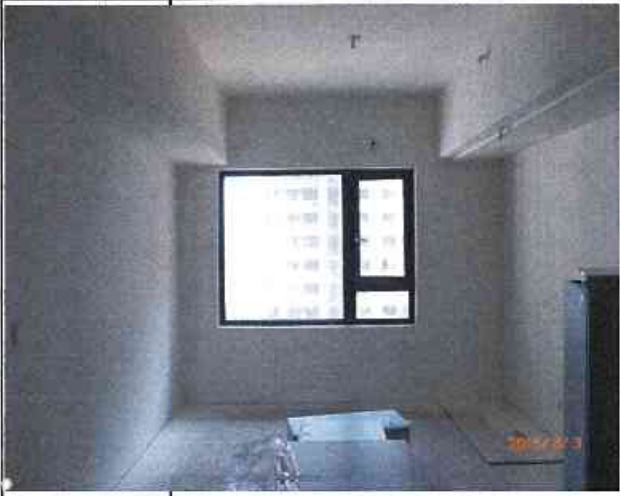
| | | | 臥室現況，無明顯之裂縫產生。 | | |

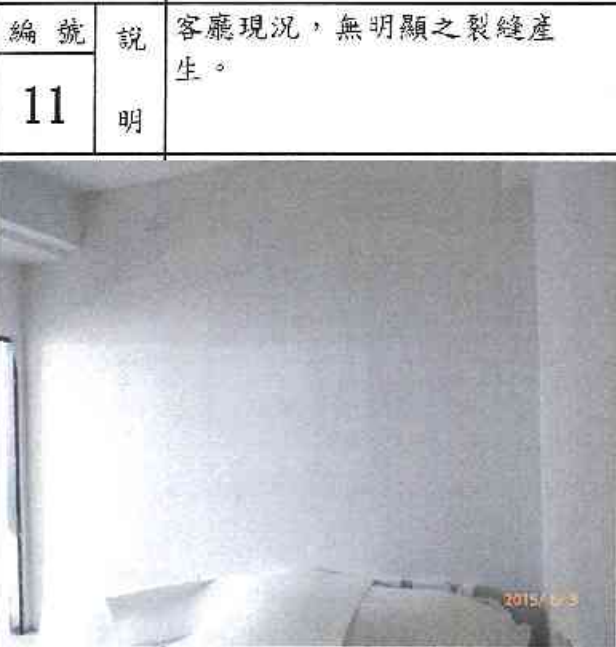
| 編號<br>13 | 說明 | 臥室頂版龜裂，裂縫寬度0.30mm。 | 編號<br>14 | 說明 | 廁所頂版現況，無明顯之裂縫產生。 |

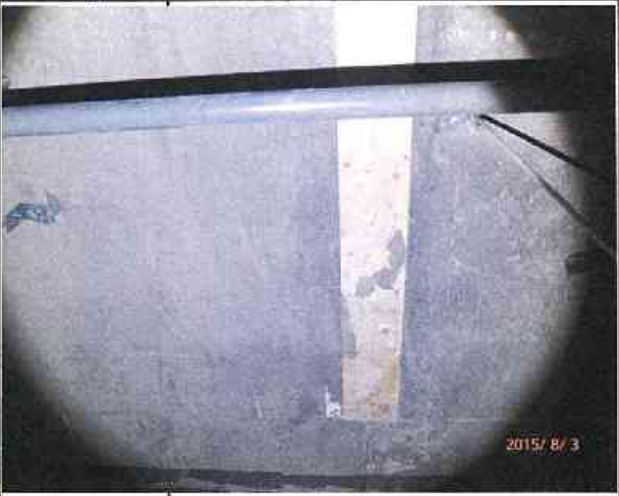
| 編號<br>15 | 說明 | 廚房現況全景。 | 編號<br>16 | 說明 | 廚房頂版，梁腹混凝土遭部分打除。 |

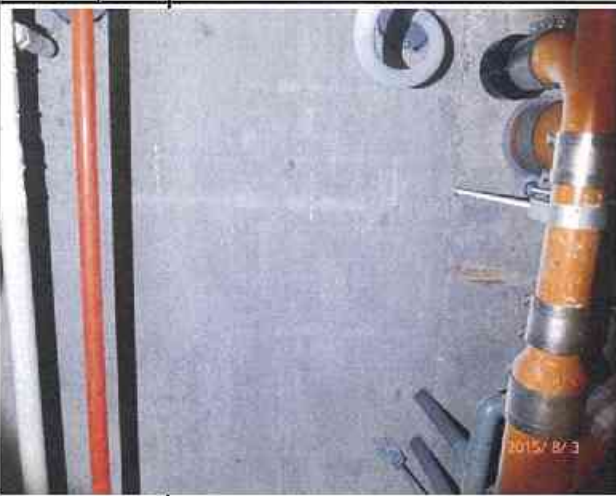
| 編號<br>33 | 說明 | 廁所頂版均佈細微裂縫。 | 編號<br>34 | 說明 | 走廊頂版現況，無明顯之裂縫產生。 |

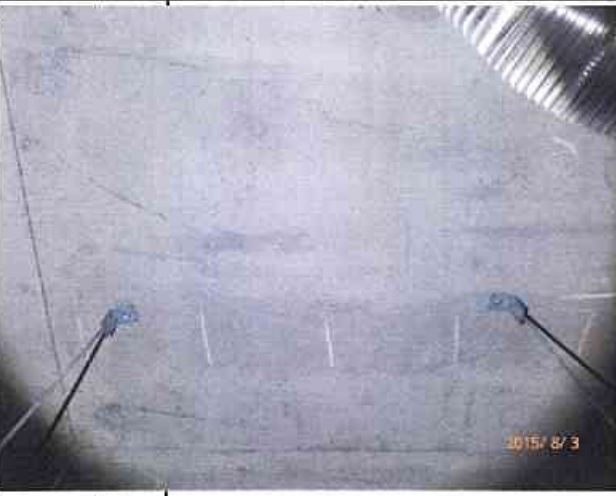
| 編號<br>35 | 說明 | 廚房頂版，梁腹鋼筋外露多處。 | 編號<br>36 | 說明 | 陽台現況全景。 |

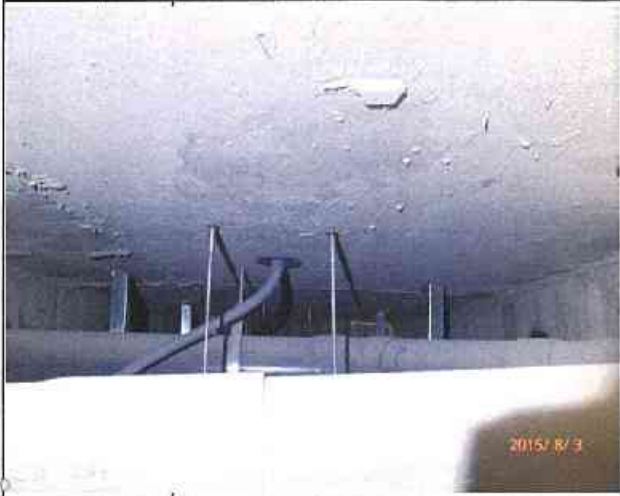
| 編號<br>39 | 說明 | 窗框牆面細微裂縫。 | 編號<br>40 | 說明 | 臥室現況，無明顯之裂縫產生。 |

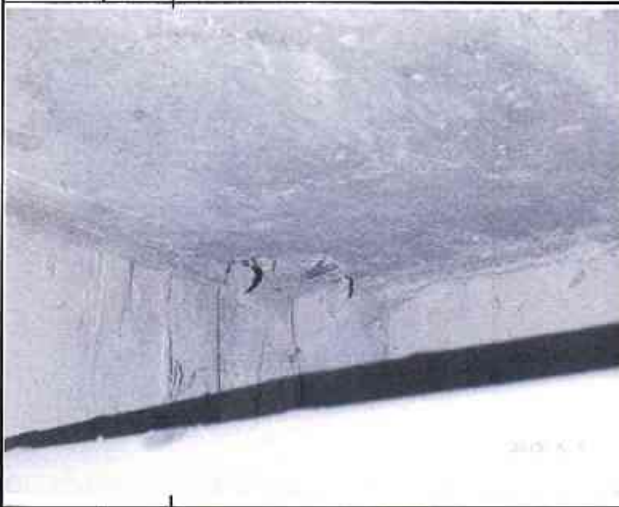
| 編號<br>55 | 說明<br>公共走廊頂版，混凝土局部剝落，鋼筋外露。 | 編號<br>56 | 說明<br>公共走廊上方，梁腹穿孔處水平裂縫，寬度約0.10mm，長度約0.45m。 |

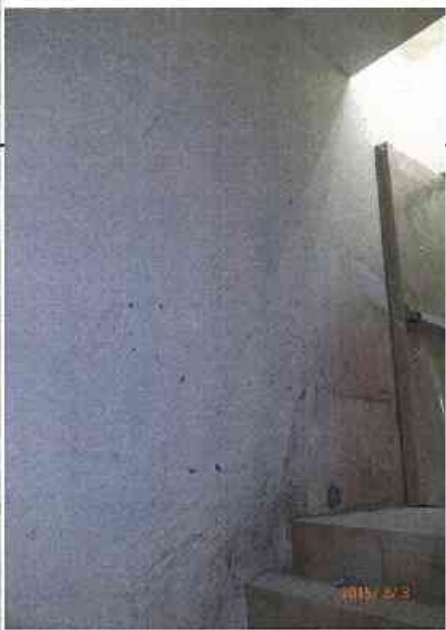
| 編號 | 說明 | 編號 | 說明 |
|---|---|---|---|
| 61 | 梯間均佈細微裂縫，油漆染污。 | 62 | 梯間現況，無明顯之裂縫產生。 |

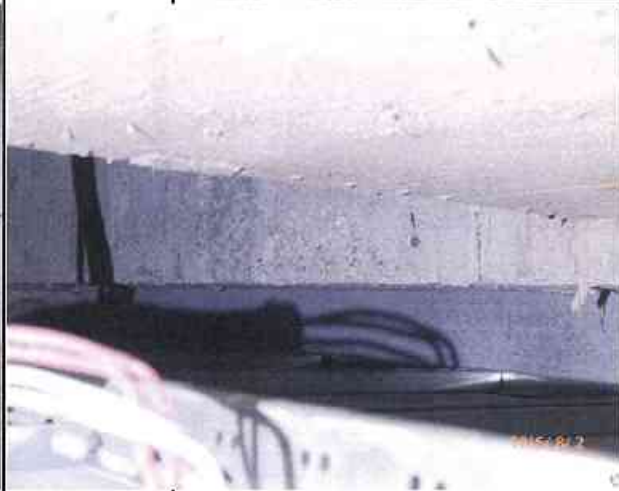
| 編號<br>7 | 說明<br>通廊頂版現況，無明顯之裂縫產生。 | 編號<br>8 | 說明<br>廚房上方，梁底粒料析離。 |

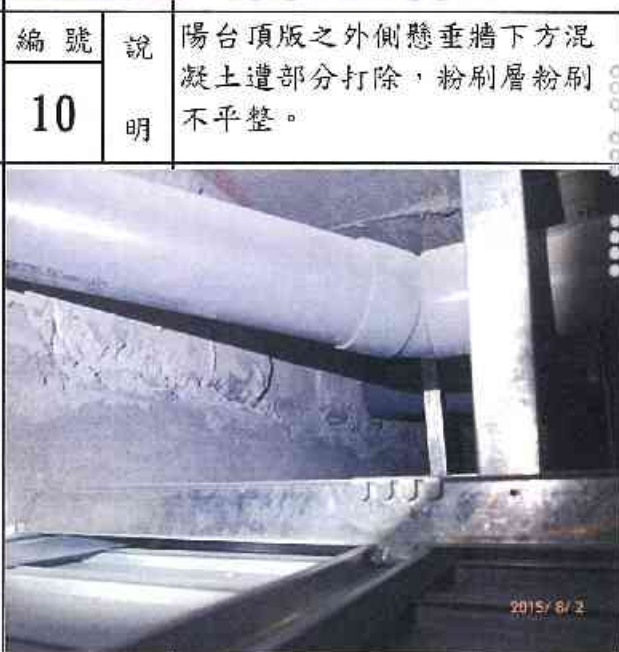
| 編號<br>9 | 說明<br>廚房現況全景。 | 編號<br>10 | 說明<br>陽台頂版之外側懸垂牆下方混凝土遭部分打除，粉刷層粉刷不平整。 |

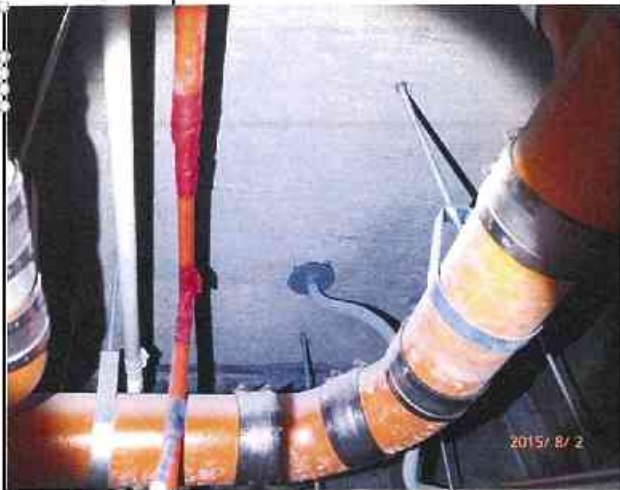
| 編號<br>15 | 說明<br>廁所頂版裂縫，寬度約0.20mm，長度約0.60m。 | | 編號<br>16 | 說明<br>廚房頂版均佈細微裂縫。 | |

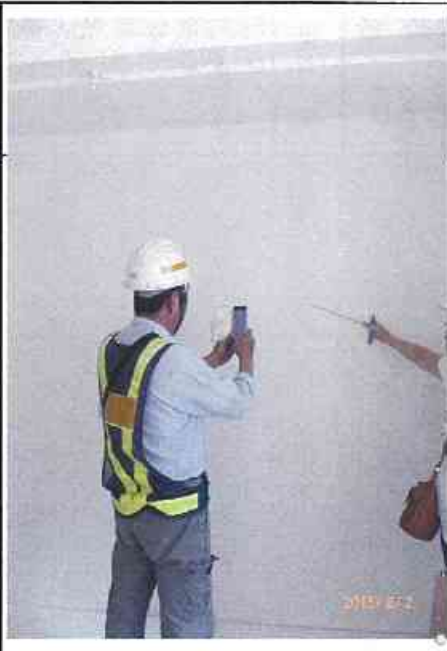
| | | | | 牆面垂直裂縫，寬度約0.15mm，長度約1.75m。 | |

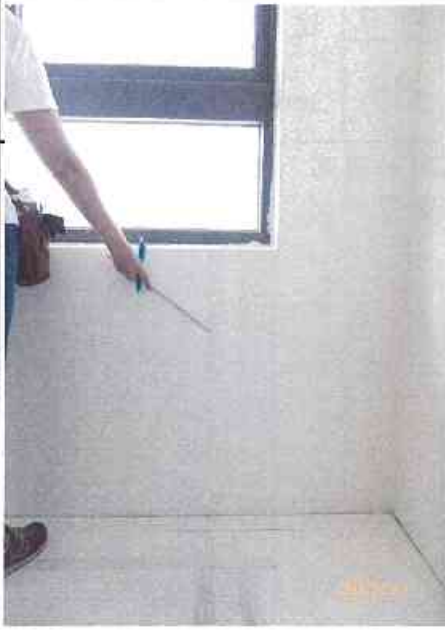
| 牆面裂縫，寬度約0.15mm，長度約0.75m。 | | | | | | |

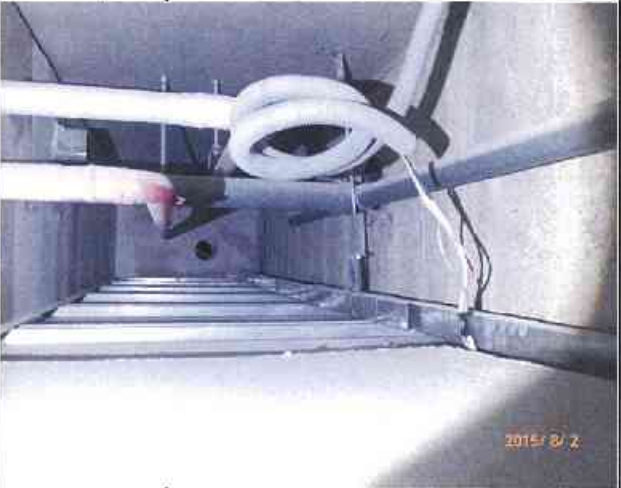
| 編號<br>35 | 說明 | 廁所頂版裂縫，寬度約0.15mm，長度約2.0m。 | 編號<br>36 | 說明 | 通廊頂版現況，無明顯之裂縫產生。 | |

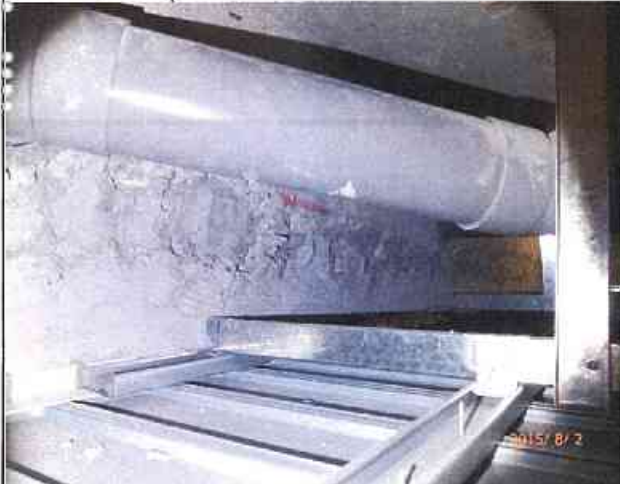
| 編號<br>39 | 說明 | 陽台頂版之外側懸垂牆下方混凝土遭部分打除，鋼筋外露，粉刷層粉刷不平整。 | 編號<br>40 | 說明 | 客廳現況，無明顯之裂縫產生。 |

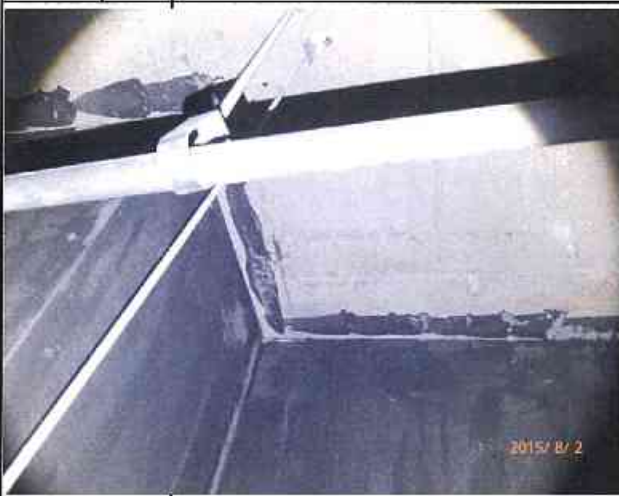
| 編號<br>43 | 說明 | 廁所頂版，鋼筋外露。 | 編號<br>44 | 說明 | |

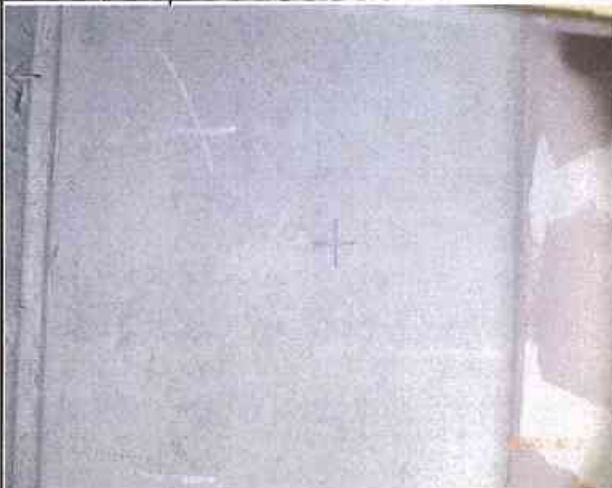
| 廁所頂版現況，無明顯之裂縫產生。 | | | 通廁頂版裂縫，寬度約0.15mm，長度約1.00m。 | | |

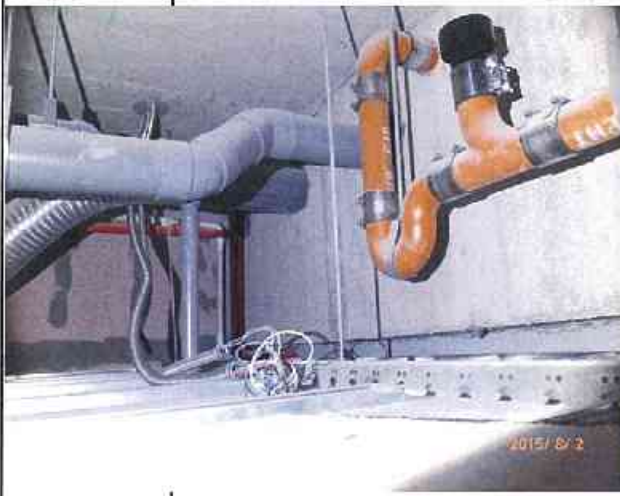
| 編號<br>55 | 說明 | 廚房頂版現況，無明顯之裂縫產生。 | 編號<br>56 | 說明 | 陽台頂版現況，無明顯之裂縫產生。 |

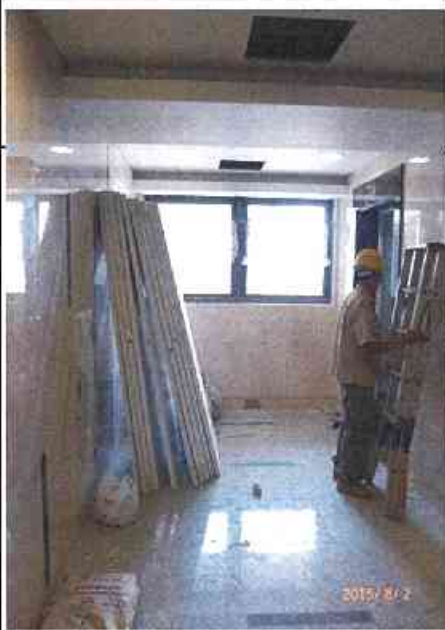
| 61 | 升降機前方走廊上方，梁腹局部保護層不足。 | 62 | 明 | |

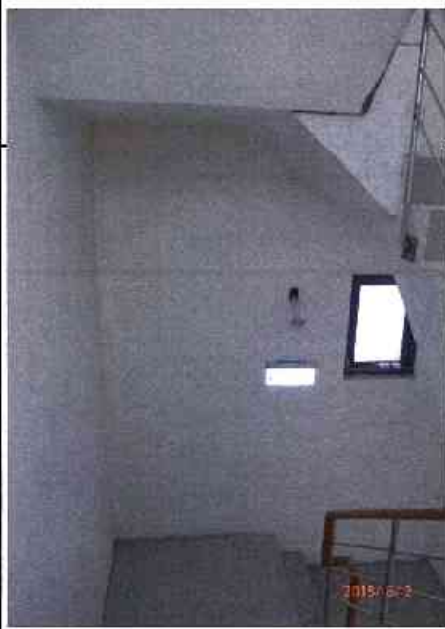
| | 梯間牆面均佈細微裂縫。 | | 梯間現況，無明顯之裂縫產生。 | |

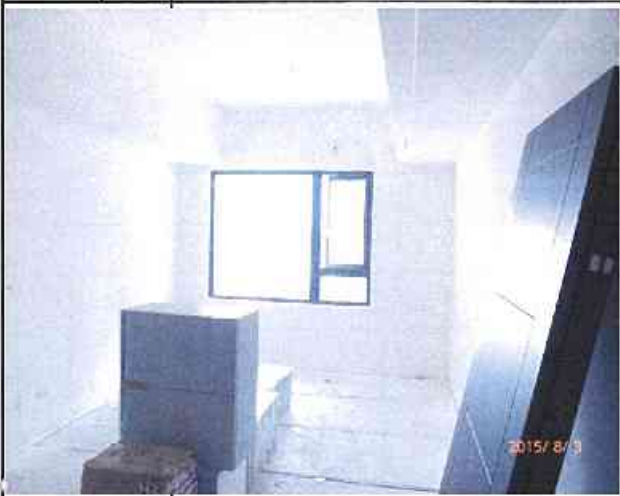
| 1 | 客廳現況全景。 | 2 | 牆面垂直裂縫，寬度約0.15mm，長度約0.30m。 |

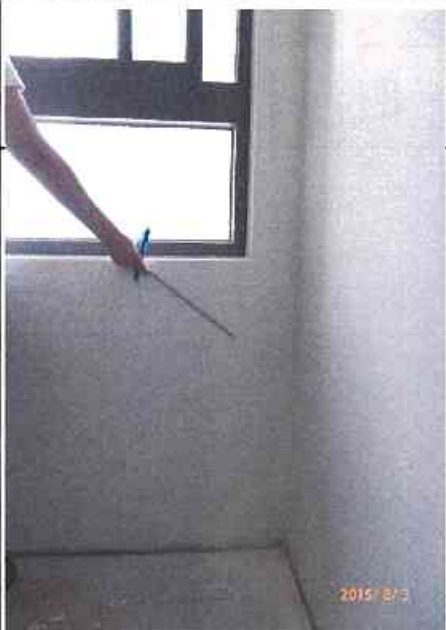
| 編號<br>13 | 說明<br>牆面垂直裂縫，寬度約0.20mm，長度約0.75m。 | | 編號<br>14 | 說明<br>臥室現況，無明顯之裂縫產生。 | |

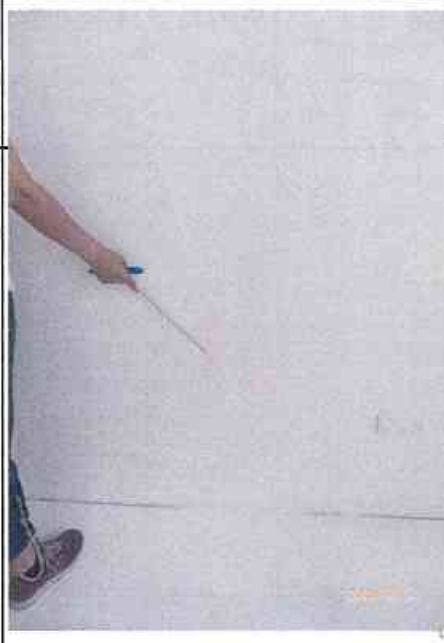
| | | | 牆面垂直裂縫，寬度約0.25mm，長度約1.20m。 | | |

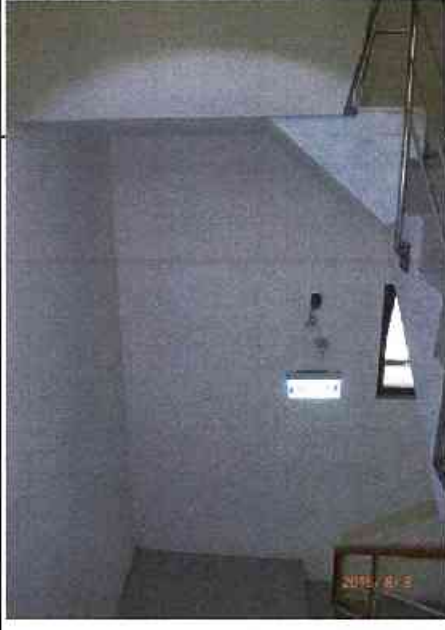
| 梯間牆面均佈細微裂縫。 | | 梯間現況，無明顯之裂縫產生。 | | |

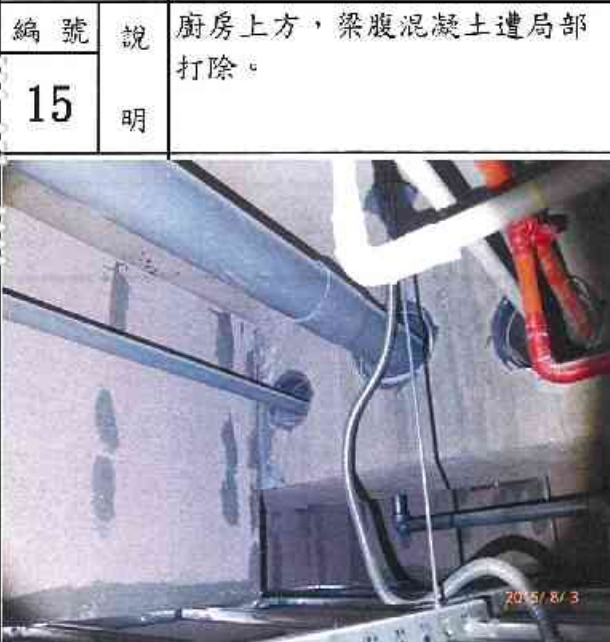
| 廚房上方，梁腹混凝土遭局部打除。 | | | 廚房現況全景。 | | |

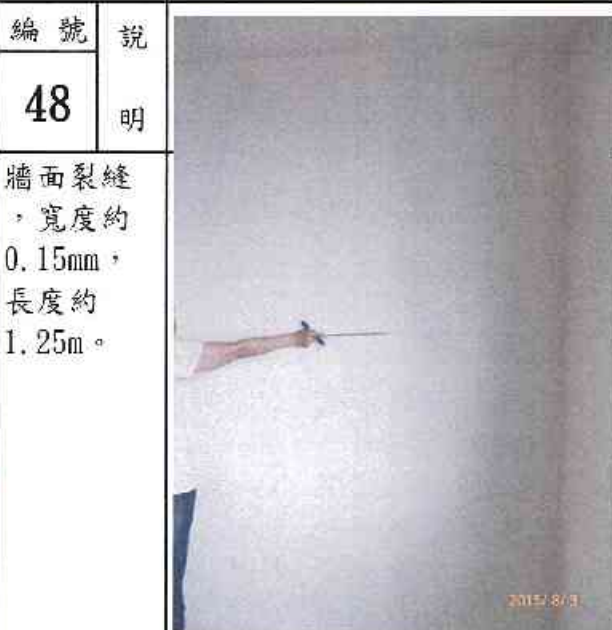
| 編號<br>47 | 說明 | 客廳現況全景。 | 編號<br>48 | 說明 | 牆面裂縫，寬度約0.15mm，長度約1.25m。 | |

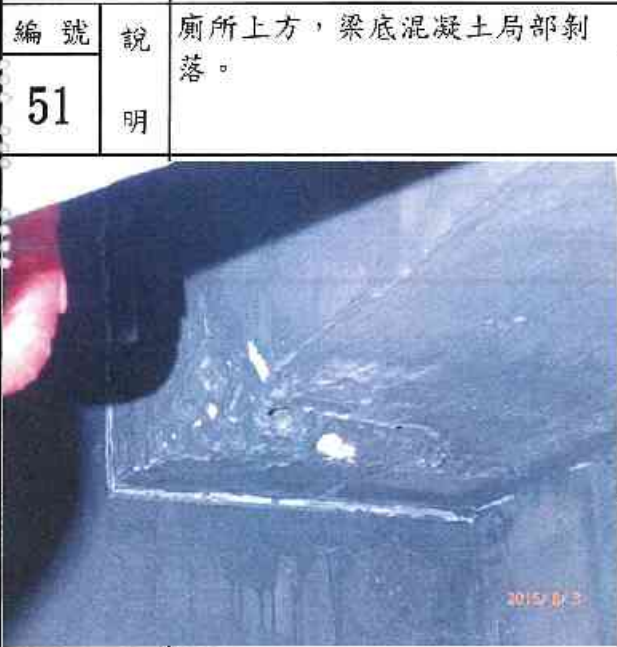
| 編號 | 說明 | 編號 | 說明 |
|---|---|---|---|
| 51 | 廁所上方，梁底混凝土局部剝落。 | 52 | 臥室現況，無明顯之裂縫產生。 |

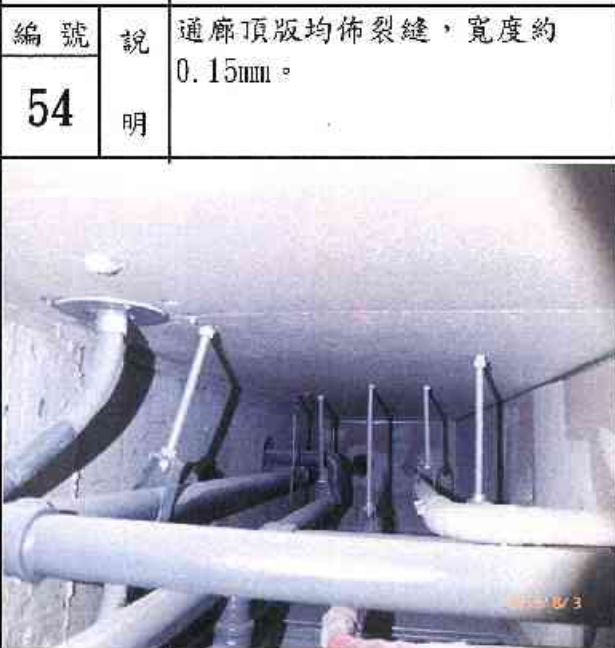
| 編號 | 說明 | 編號 | 說明 |
|---|---|---|---|
| 53 | 廁所頂版現況，無明顯之裂縫產生。 | 54 | 通廊頂版均佈裂縫，寬度約0.15mm。 |

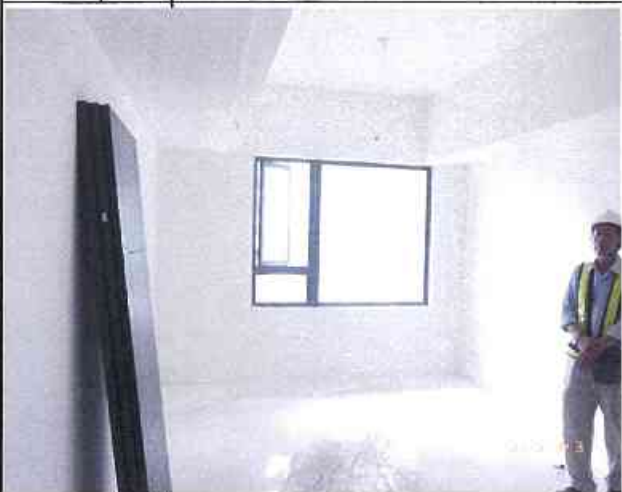
| | | | | 牆面裂縫，寬度約0.10mm，長度約0.50m。 | |

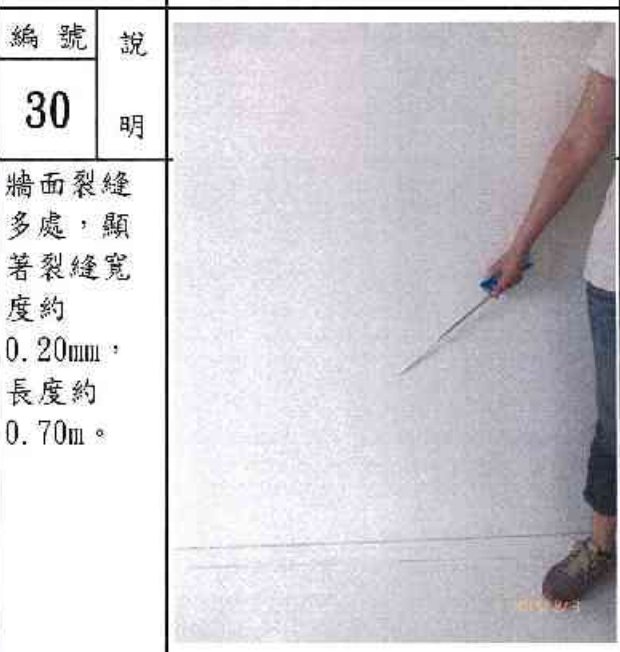
| 編號<br>29 | 說明 | 客廳現況全景。 | 編號<br>30 | 說明 | 牆面裂縫多處，顯著裂縫寬度約0.20mm，長度約0.70m。 |

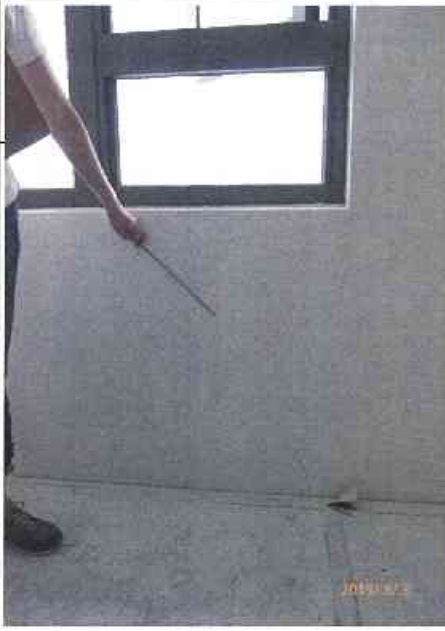
| | 牆面裂縫，寬度約0.10mm，長度約0.65m。 | | | 臥室現況，無明顯之裂縫產生。 | |

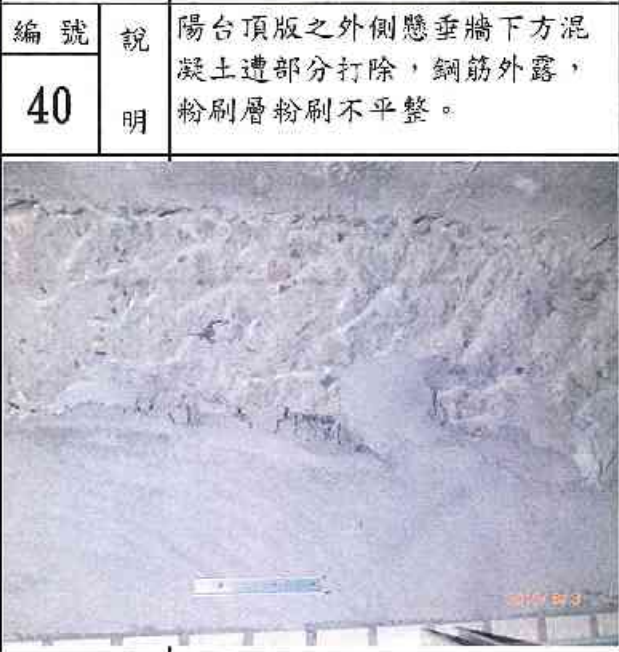
| 編號<br>39 | 說明 | 廚房現況全景。 | 編號<br>40 | 說明 | 陽台頂版之外側懸垂牆下方混凝土遭部分打除，鋼筋外露，粉刷層粉刷不平整。 |

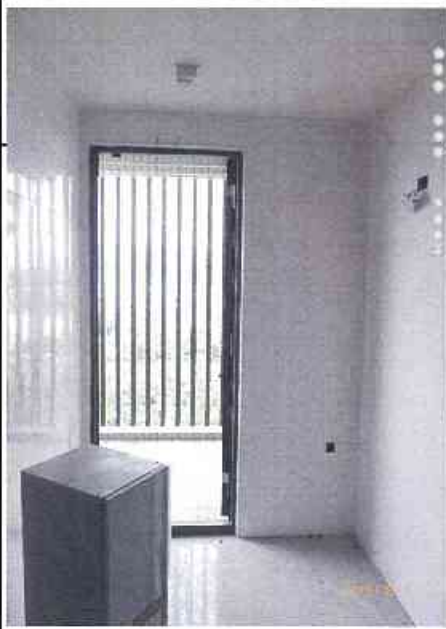
| 編號<br>45 | 說明 | 廁所頂版均佈裂縫，寬度約0.30mm。 | 編號<br>46 | 說明 | |

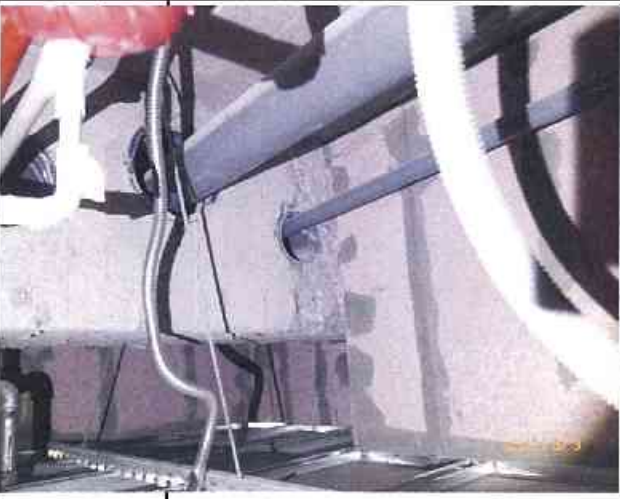
| 編號<br>47 | 說明 | 廚房上方，梁腹混凝土遭局部打除。 | 編號<br>48 | 說明 | 陽台頂版現況，無明顯之裂縫產生。 |

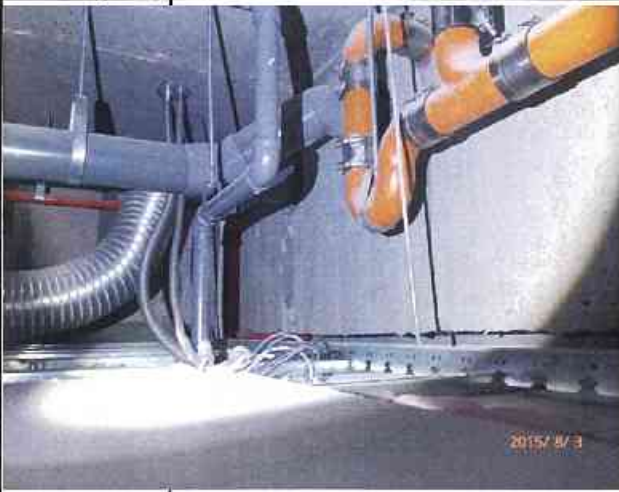
| 編號<br>57 | 說明 | 廚房頂版現況，無明顯之裂縫產生。 | 編號<br>58 | 說明 | 廚房現況全景。 |

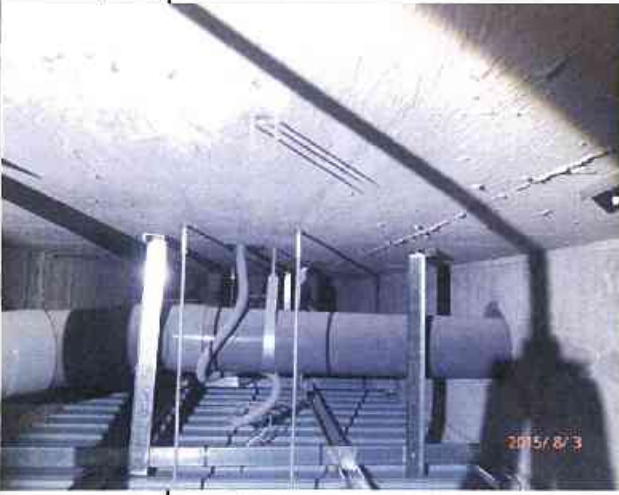
| 編號<br>59 | 說明 | 陽台頂版現況，無明顯之裂縫產生。 | 編號<br>60 | 說明 | 公共走廊上方，無明顯之裂縫產生。 |

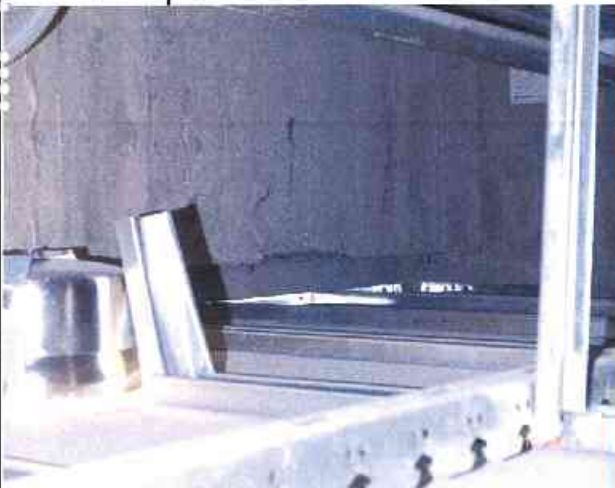
| 編號<br>63 | 說明 | 升降機前方走廊上方，梁底有異物(鋼筋)。 | 編號<br>64 | 說明 | 升降機前方走廊上方，梁腹混凝土遭部分打除，鋼筋外露。 |

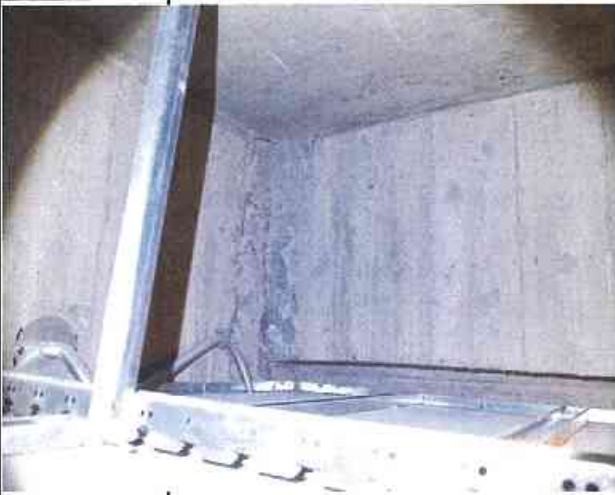
| 編號<br>65 | 說明 | 升降機前方走廊上方，梁腹混凝土遭部分打除。 | 編號<br>66 | 說明 | 梯間現況，無明顯之裂縫產生。 |

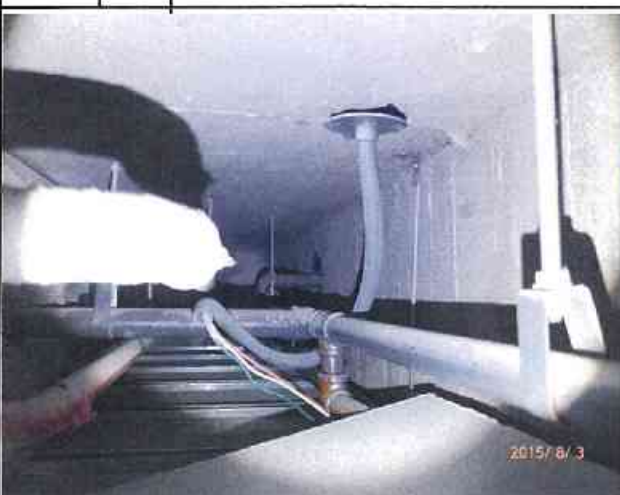
| 編號<br>35 | 說明 | 通廊頂版現況，無明顯之裂縫產生。 | 編號<br>36 | 說明 | 廚房頂版現況，無明顯之裂縫產生。 |

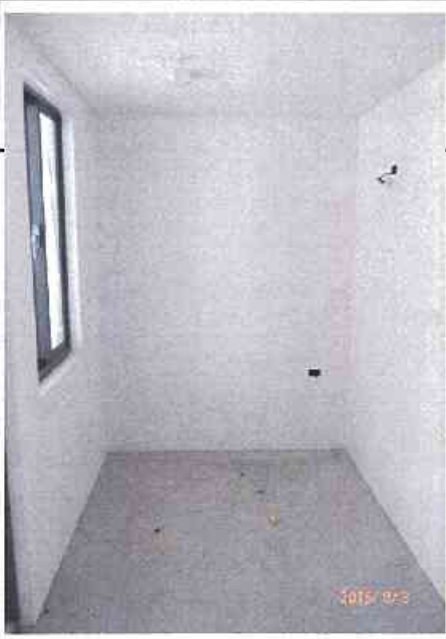
| 廚房現況全景。 | | | 陽台頂版現況，無明顯之裂縫產生。 | | |

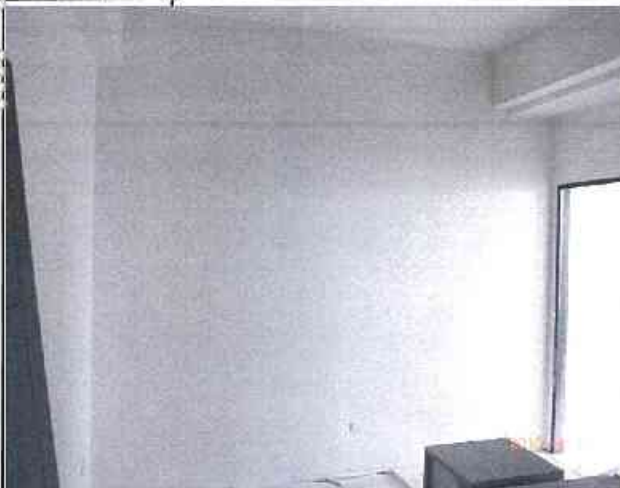
| 客廳現況，無明顯之裂縫產生。 | | | 臥室現況，無明顯之裂縫產生。 | | |

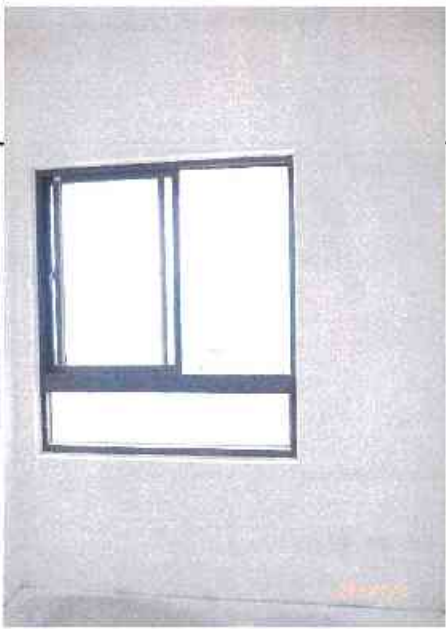
| 臥室現況，無明顯之裂縫產生。 | | | 廁所頂版均佈細微裂縫，有滲漏痕。 | | |

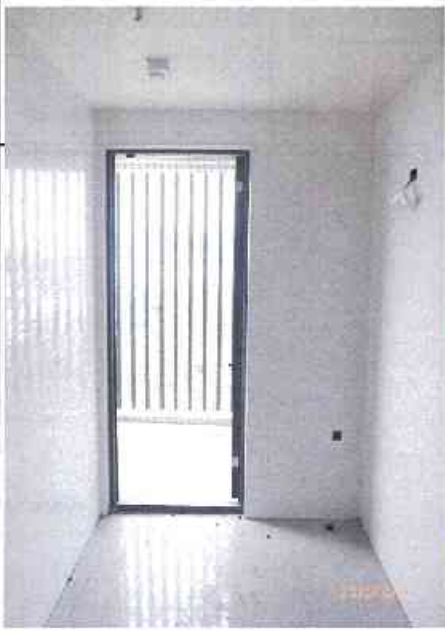
| 廚房現況全景。 | | | 廚房頂版現況，無明顯之裂縫產生。 | | |

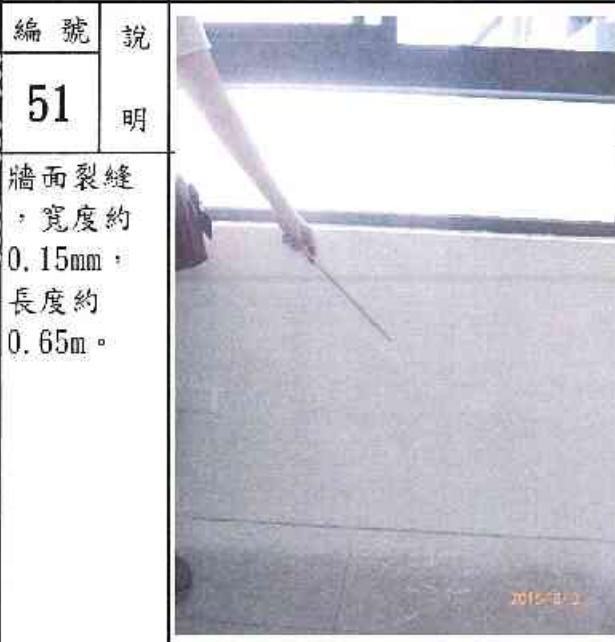
| 編號<br>51 | 說明 | 牆面裂縫，寬度約0.15mm，長度約0.65m。 | 編號<br>52 | 說明 | 牆面裂縫，寬度約0.20mm，長度約1.55m。 |

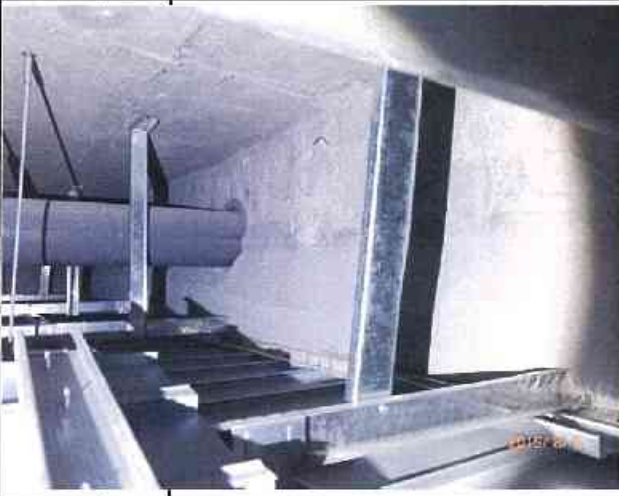
| 編號<br>57 | 說明 | 陽台頂版之外側懸垂牆下方混凝土遭部分打除，粉刷層粉刷不平整。 | 編號<br>58 | 說明 | 公共走廊頂版，無明顯之裂縫產生。 |

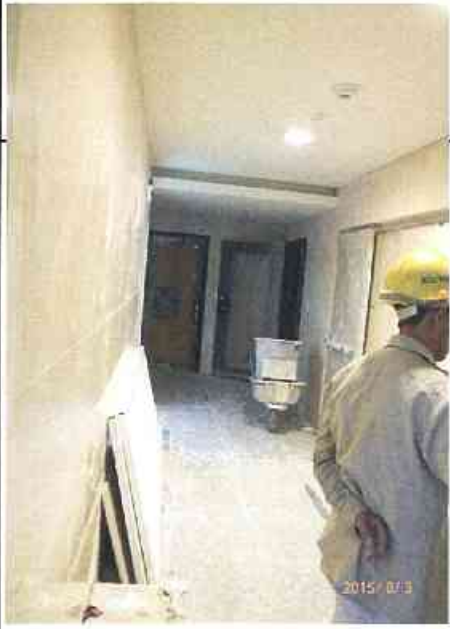
| 編號<br>59 | 說明 | 公共走廊現況全景。 | 編號<br>60 | 說明 | 升降機前方走廊現況全景。 |

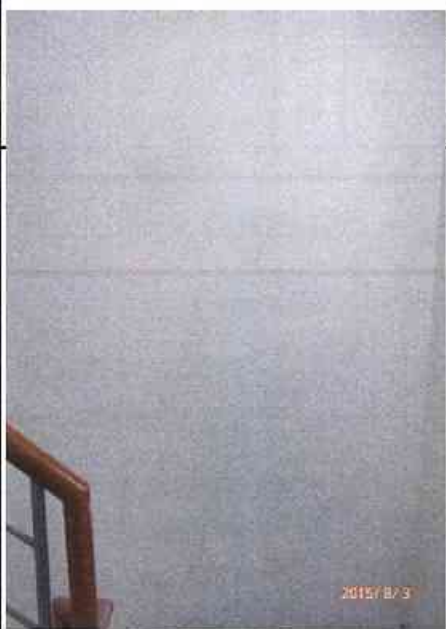
| 63 | 梯間牆面均佈細微裂縫。 | 64 | 梯間牆面均佈細微裂縫。 |

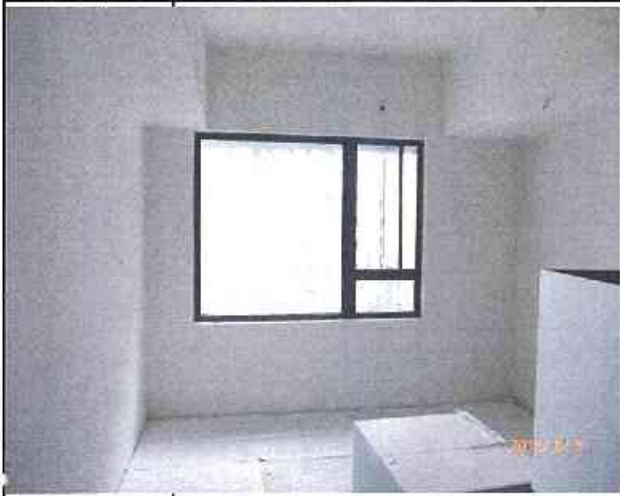
| 編號<br>1 | 說明 | 客廳現況，無明顯之裂縫產生。 | 編號<br>2 | 說明 | |

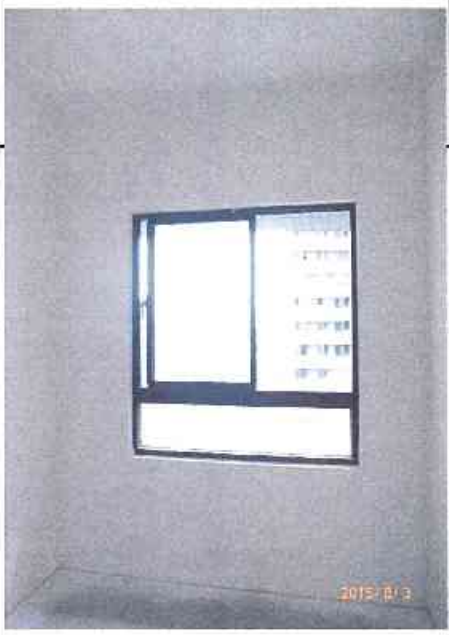
| | | | 臥室現況，無明顯之裂縫產生。 | | |

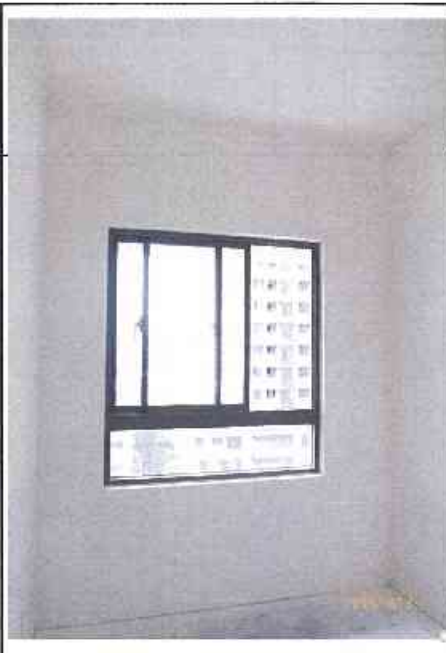
| 編號<br>19 | 說明 | 牆面裂縫，寬度約0.20mm，長度約0.55m。 | 編號<br>20 | 說明 | |

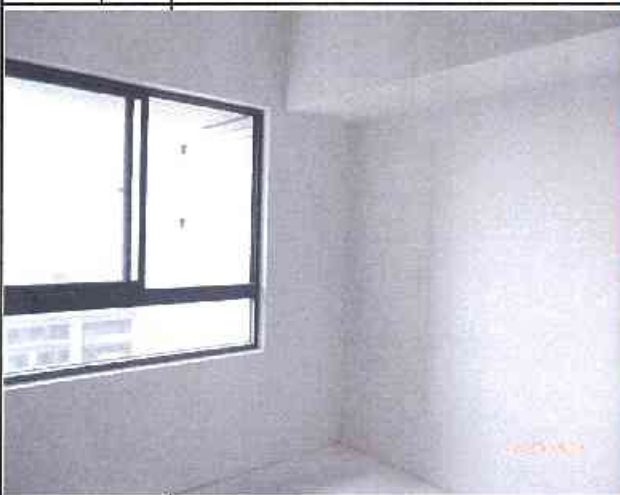
| 編號<br>21 | 說明 | 臥室現況，無明顯之裂縫產生。 | 編號<br>22 | 說明 | 廁所頂版均佈裂縫，寬度約0.30mm。 |

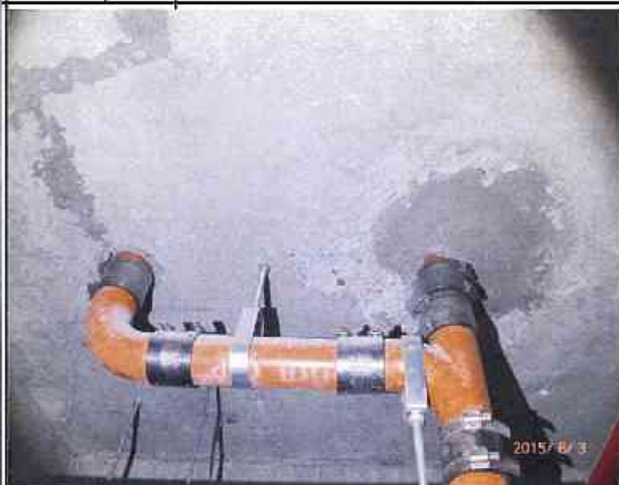
| 編號<br>43 | 說明 | | 編號<br>44 | 說明 | 廚房頂版污水管穿孔處混凝土剝落，粉刷修復不平整。 | |

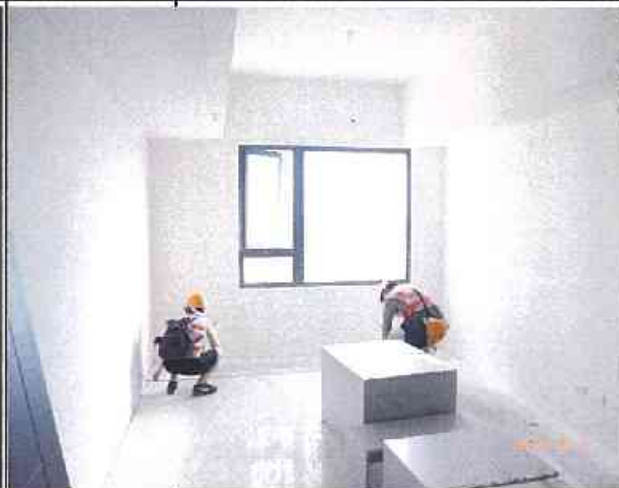
| 編號<br>45 | 說明 | 陽台頂版現況，無明顯之裂縫產生。 | 編號<br>46 | 說明 | 客廳現況，無明顯之裂縫產生。 | |

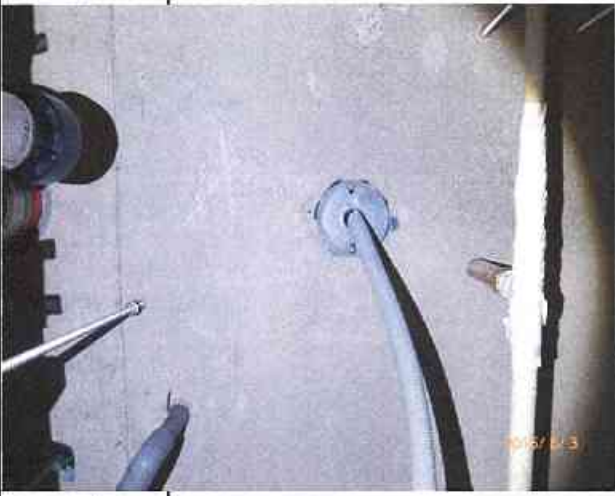
| 編號<br>49 | 說明 | 廁所頂版裂縫，寬度約0.30mm，長度約0.70m。 | 編號<br>50 | 說明 | 臥室現況，無明顯之裂縫產生。 |

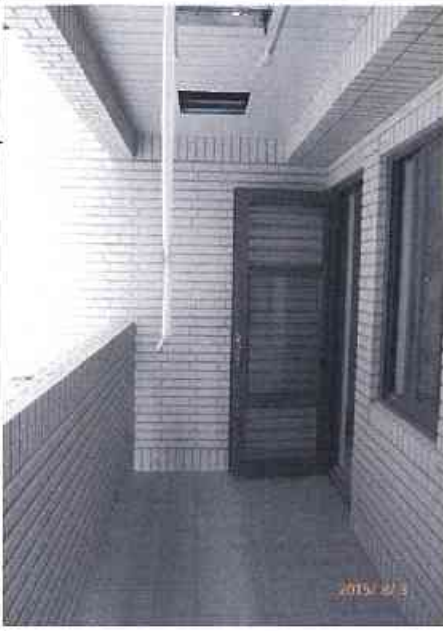
| 編號<br>55 | 說明<br>陽台現況全景。 | | 編號<br>56 | 說明<br>公共走廊上方，梁腹混凝土蜂窩。 | |

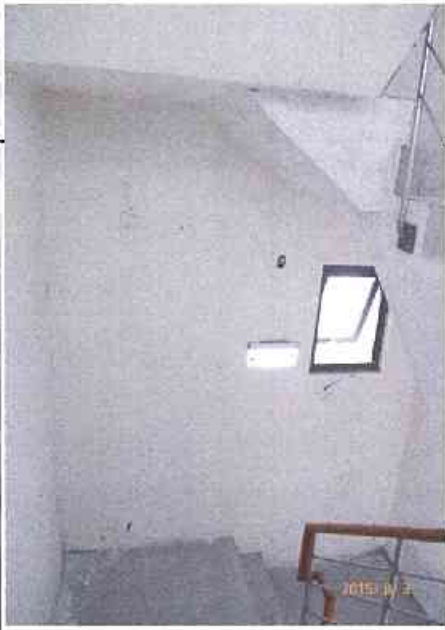
| 編號 | 說明 | 編號 | 說明 |
|---|---|---|---|
| 61 | 梯間現況，無明顯之裂縫產生。 | 62 | 梯間牆面均佈細微裂縫。 |

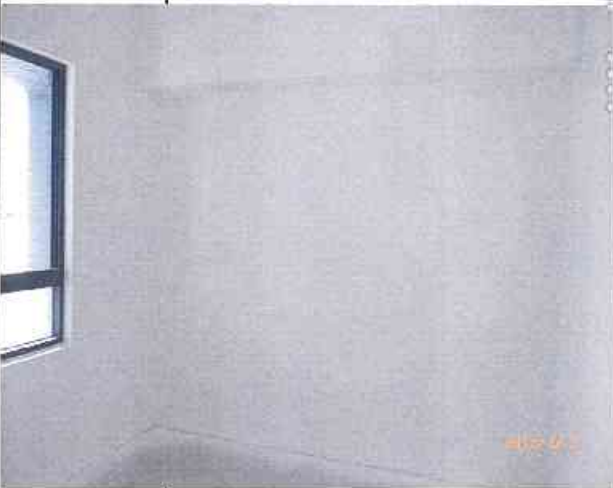
| 編號<br>21 | 說明 | 廁所頂版均佈裂縫，寬度約0.15mm。 | 編號<br>22 | 說明 | 臥室現況，無明顯之裂縫產生。 | |

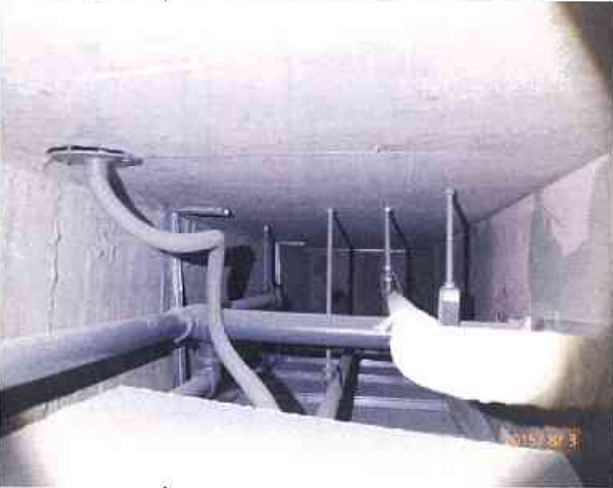
| 編號<br>23 | 說明 | 廁所頂版均佈裂縫，寬度約0.10mm。 | 編號<br>24 | 說明 | 通廊頂版現況，無明顯之裂縫產生。 | |

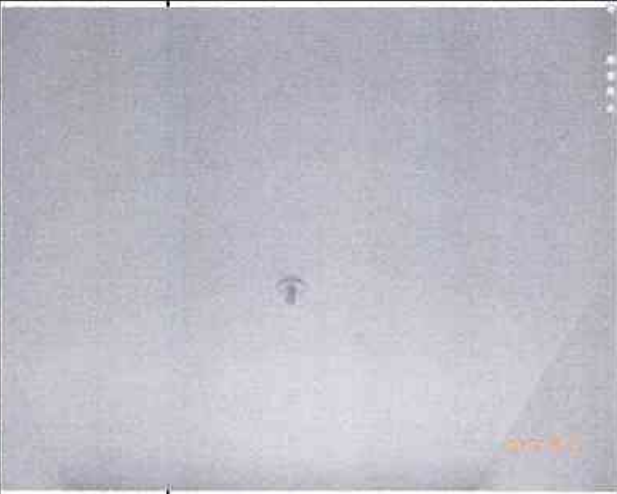
| 編號<br>45 | 說明 | 客廳現況全景。 | 編號<br>46 | 說明 | 頂版裂縫，寬度約0.15mm，長度約0.40m。 |
