## 板橋區浮洲合宜住宅結構安全鑑定案

### A6 西區鑑定報告書

## 附件三十三：A6 西區 T 棟裂損現況調查報告

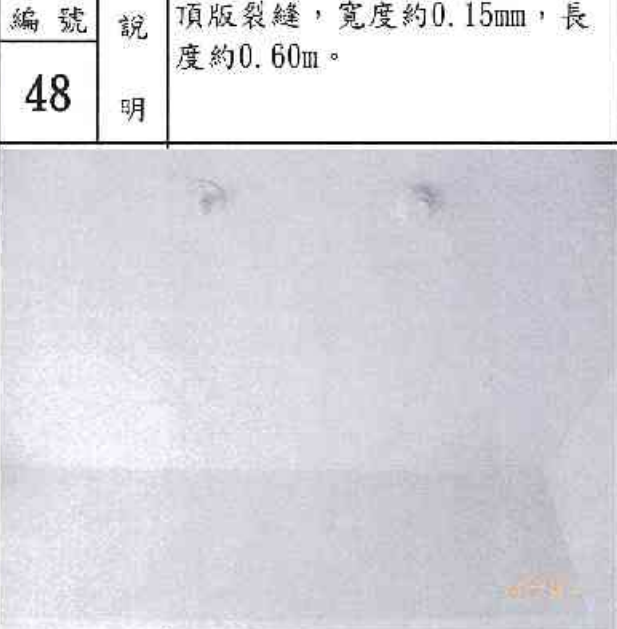
| 編號<br>47 | 說明 | 臥室現況，無明顯之裂縫產生。 | 編號<br>48 | 說明 | 頂版裂縫，寬度約0.15mm，長度約0.60m。 |

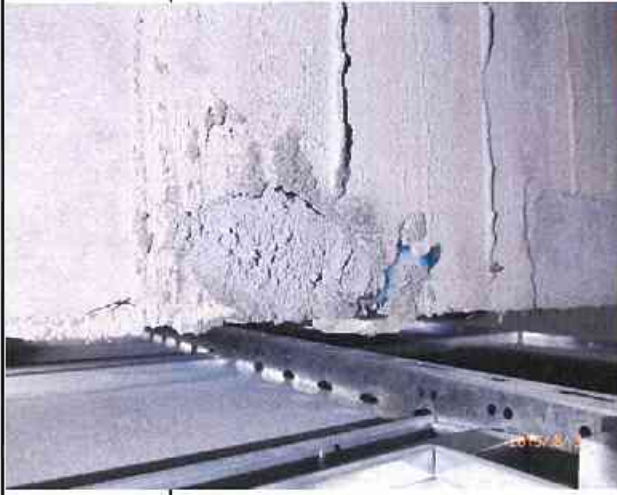
| 編號<br>53 | 說明 | 廚房上方，梁底有異物。 | 編號<br>54 | 說明 | 廚房上方，梁底混凝土局部剝落。 |

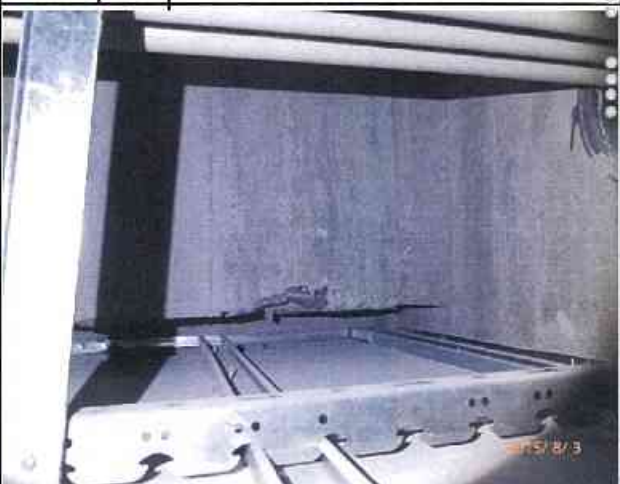
| 編號<br>57 | 說明<br>公共走廊現況全景。 | | 編號<br>58 | 說明<br>公共走廊上方，梁底有異物。 | |

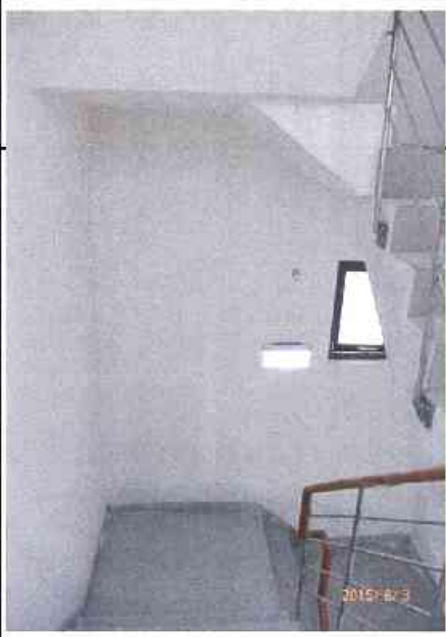
| 61 | 梯間現況，無明顯之裂縫產生。 | 62 | 升降機前方走廊上方，無明顯之裂縫產生。 |

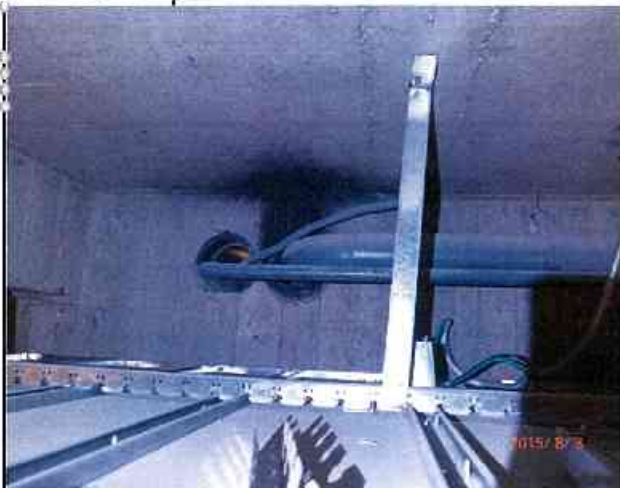
| 63 | 升降機前方走廊上方，無明顯之裂縫產生。 | | |

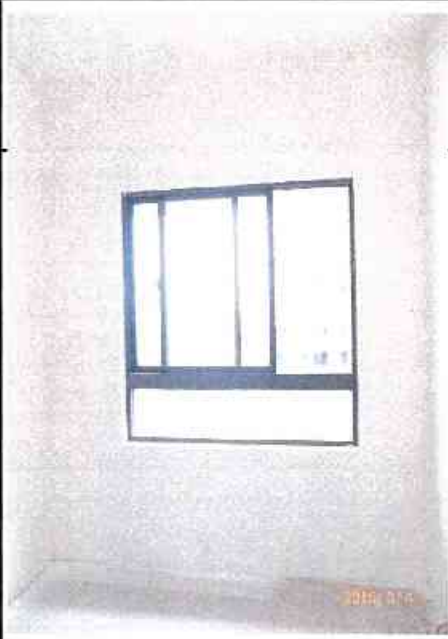
| 編號<br>1 | 說明 | 客廳現況，無明顯之裂縫產生。 | 編號<br>2 | 說明 | |

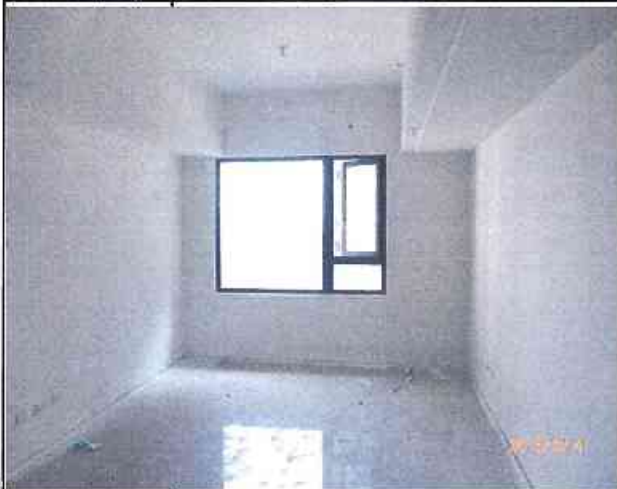
| | | | | 臥室現況，無明顯之裂縫產生。 | |

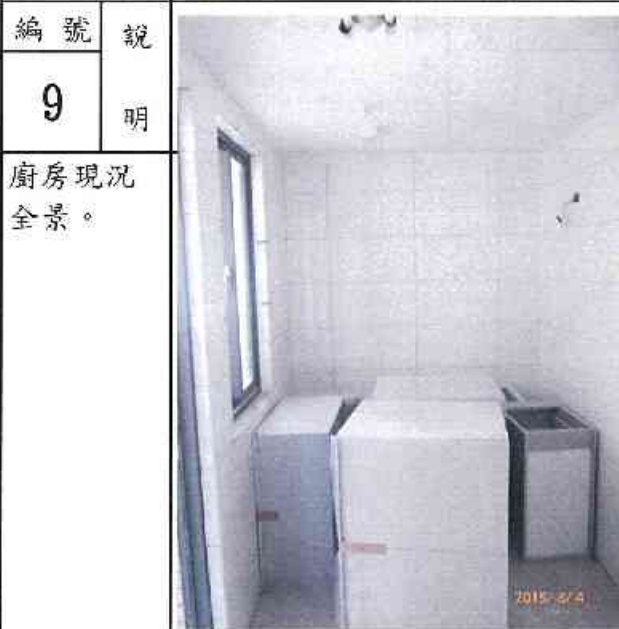
| 編號<br>9 | 說明<br>廚房現況全景。 | 編號<br>10 | 說明<br>陽台頂版現況，無明顯之裂縫產生。 |

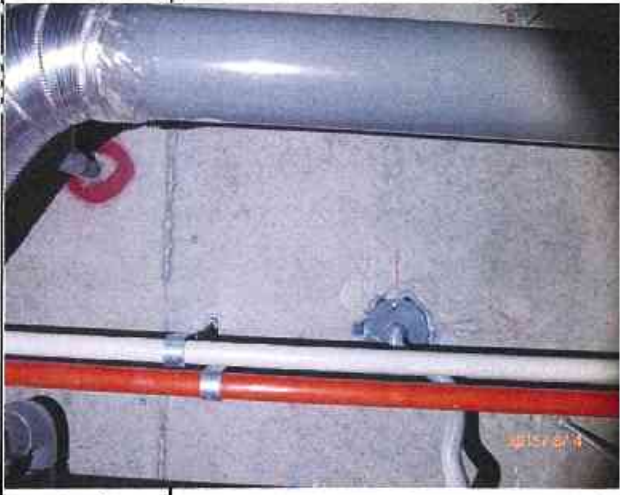
| 編號<br>15 | 說明 | 廁所頂版現況，無明顯之裂縫產生。 | 編號<br>16 | 說明 | 廚房頂版現況，無明顯之裂縫產生。 |

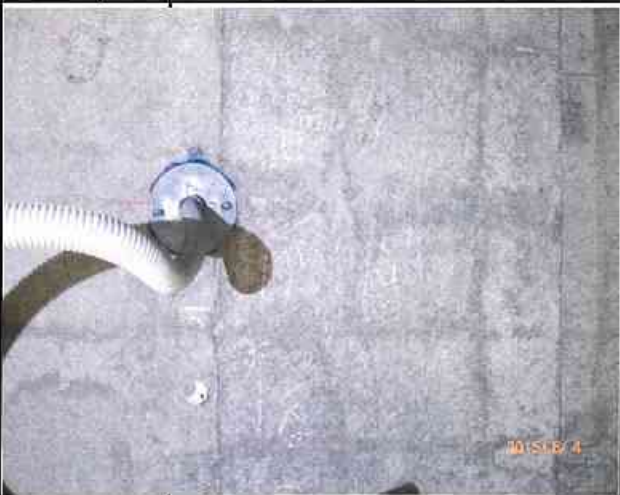
| 編號<br>17 | 說明 | 陽台頂版現況，無明顯之裂縫產生。 | 編號<br>18 | 說明 | 陽台現況全景。 |

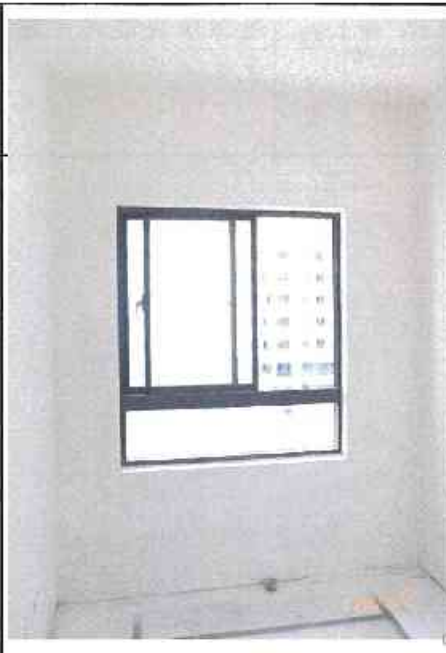
| 編號<br>19 | 說明 | 客廳現況，無明顯之裂縫產生。 | 編號<br>20 | 說明 | |

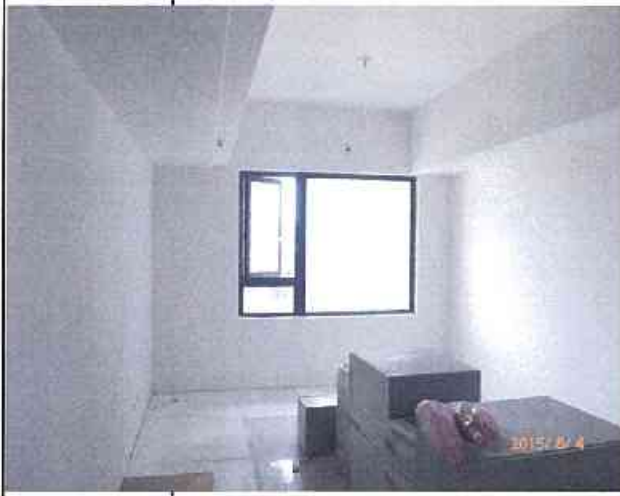
| | | | 臥室現況，無明顯之裂縫產生。 | | |

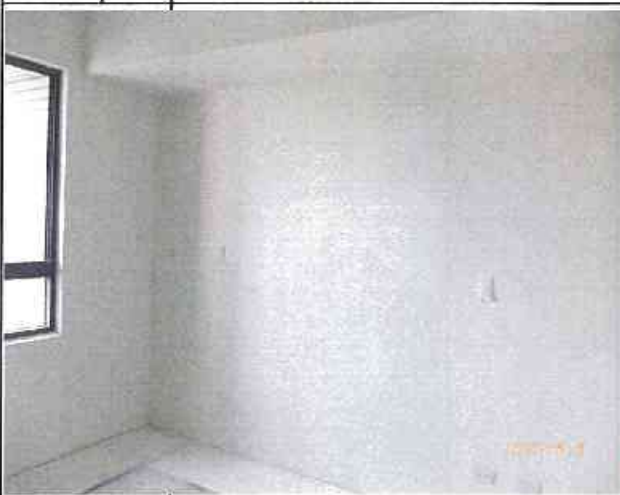
| 編號<br>21 | 說明 | 臥室現況，無明顯之裂縫產生。 | 編號<br>22 | 說明 | 廁所頂版現況，無明顯之裂縫產生。 |

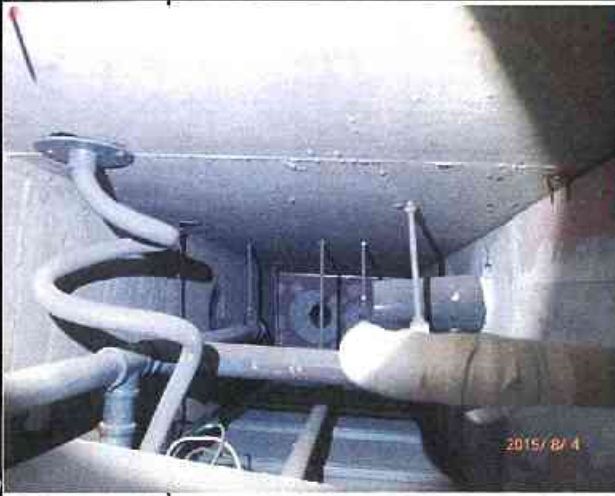
| 編號<br>25 | 說明 | 通廊頂版現況，無明顯之裂縫產生。 | 編號<br>26 | 說明 | 廚房上方，梁腹裂縫，寬度約0.15mm，長度約0.65m。 |

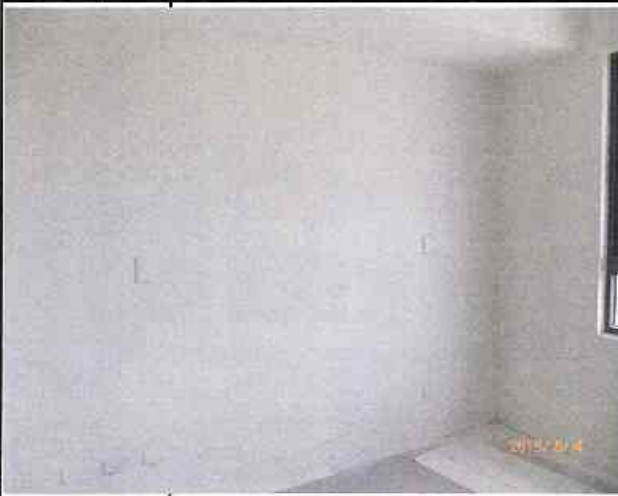
| 編號 | 說明 | 臥室現況，無明顯之裂縫產生。 | 編號 | 說明 | 廁所頂版均佈裂縫，寬度約0.15mm。 |

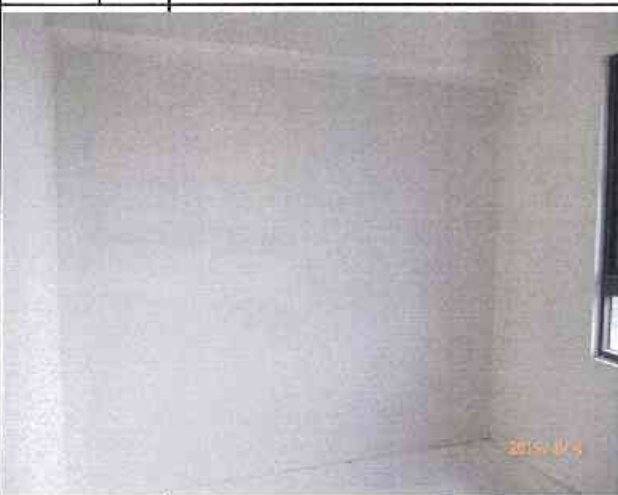
| 編號 | 說明 | 臥室現況，無明顯之裂縫產生。 | 編號 | 說明 | 廁所頂版均佈細微裂縫。 |

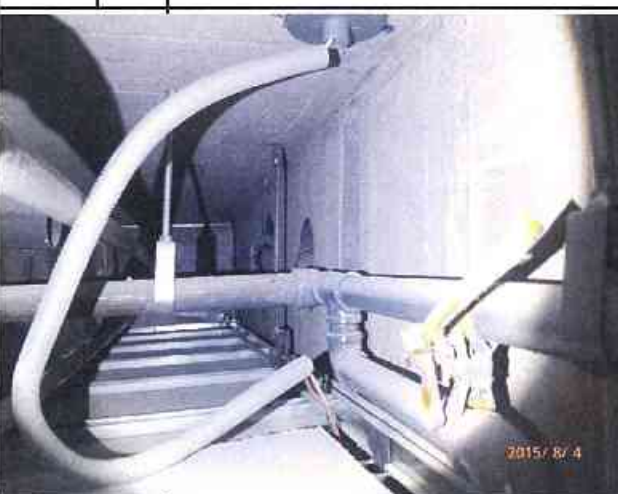
| 編號 | 說明 | 通廊頂版現況，無明顯之裂縫產生。 | 編號 | 說明 | 廚房頂版現況，無明顯之裂縫產生。 |

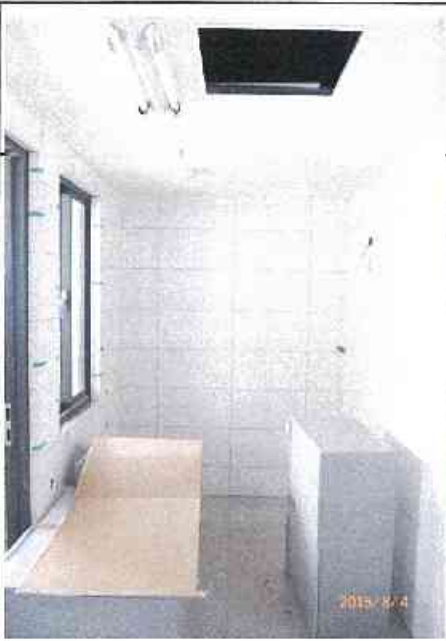
| 廚房現況<br>全景。 | | | 陽台頂版現況，無明顯之裂縫<br>產生。 | | |

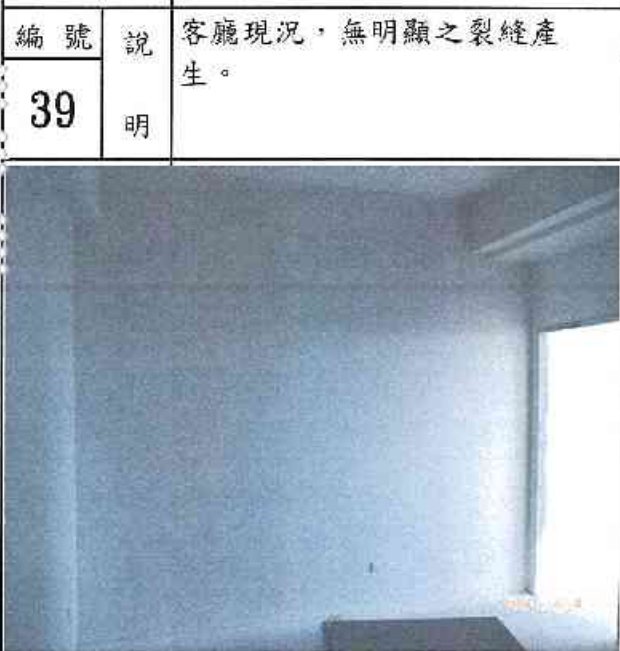
| 客廳現況，無明顯之裂縫產<br>生。 | | | 臥室現況，無明顯之裂縫產<br>生。 | | |

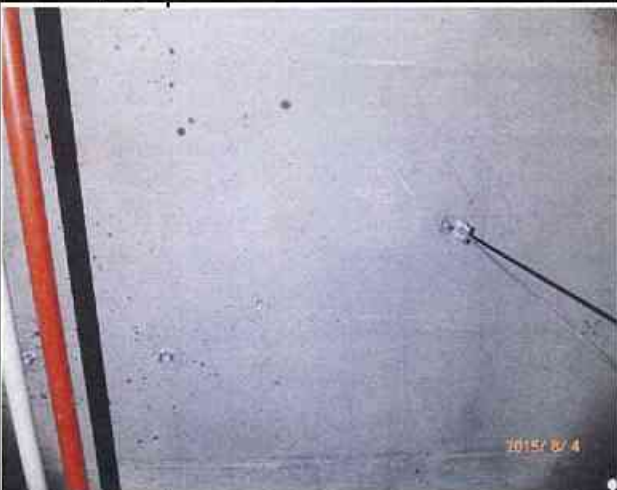
| 編號<br>43 | 說明 | | 編號<br>44 | 說明 | 廚房頂版裂縫，寬度約0.30mm，長度約1.00m。 | |

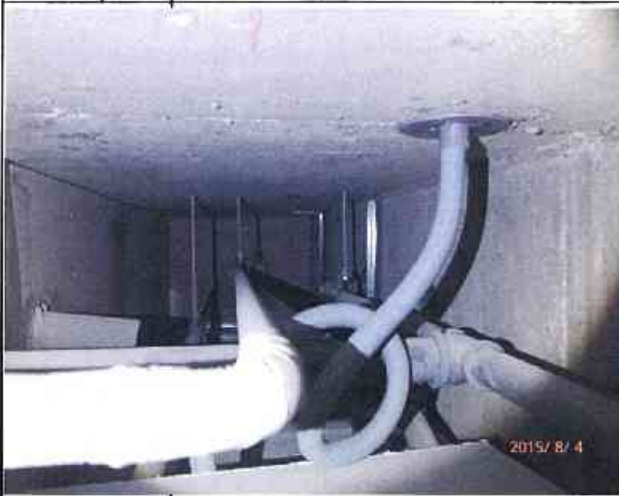
| 編號<br>7 | 說明<br>通廊頂版現況，無明顯之裂縫產生。 | 編號<br>8 | 說明<br>廚房上方，梁底混凝土局部剝落。 |

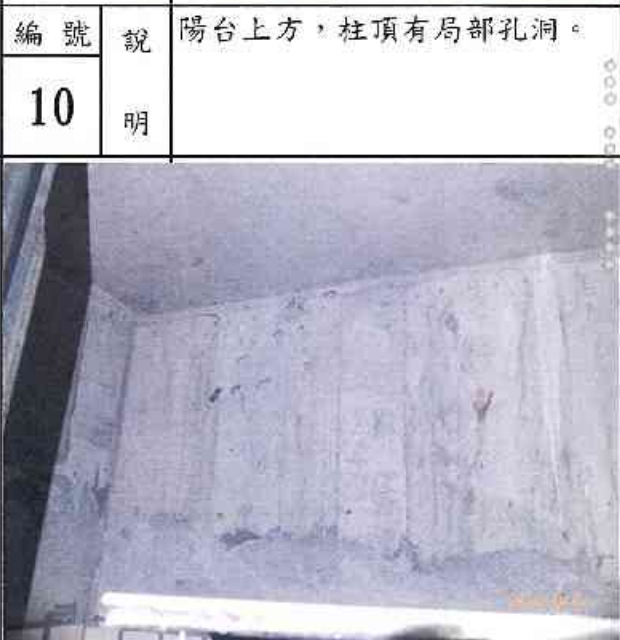
| 編號<br>9 | 說明<br>陽台現況全景。 | 編號<br>10 | 說明<br>陽台上方，柱頂有局部孔洞。 |

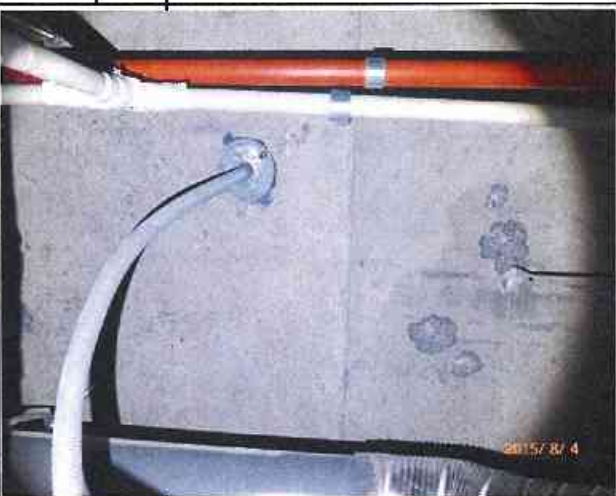
| 編號<br>13 | 說明 | | 編號<br>14 | 說明 | 廁所頂版裂縫，寬度約0.15mm，長度約1.00m。 | |

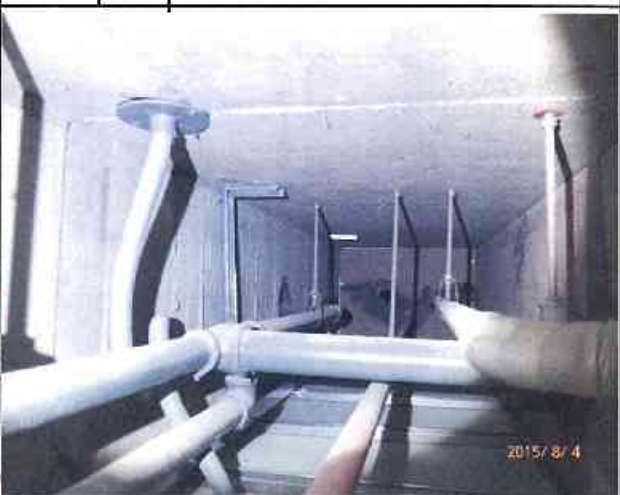
| 編號<br>23 | 說明 | 廁所頂版均佈裂縫，寬度約0.15mm。 | 編號<br>24 | 說明 | 通廊頂版現況，無明顯之裂縫產生。 | |

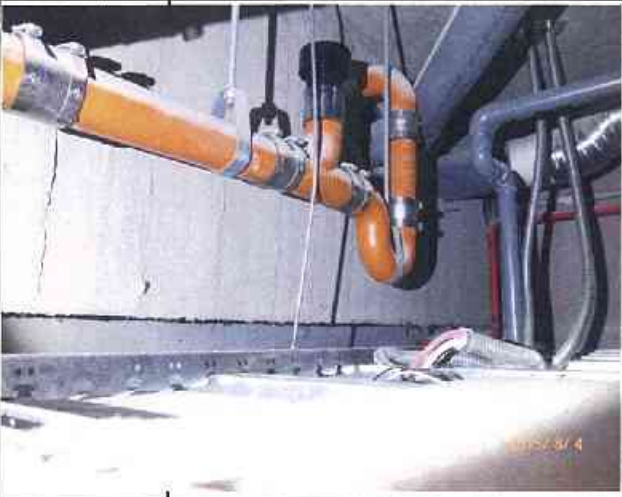
| 編號<br>37 | 說明 | 陽台頂版之外側懸垂牆下方混凝土遭部分打除，粉刷層粉刷不平整。 | 編號<br>38 | 說明 | 客廳現況，無明顯之裂縫產生。 |

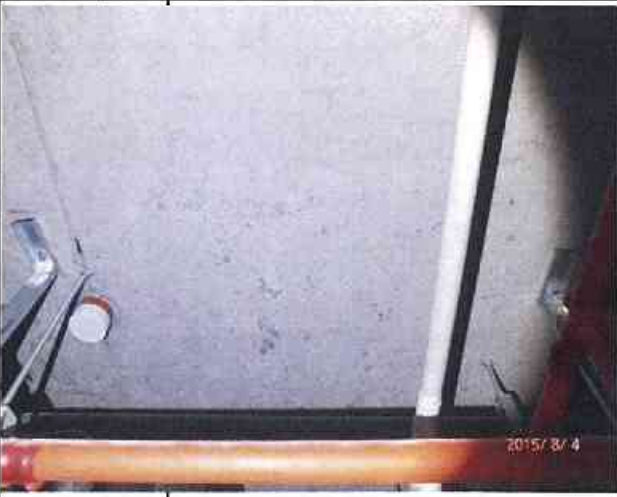
| 編號<br>49 | 說明 | 臥室現況，無明顯之裂縫產生。 | 編號<br>50 | 說明 | 廁所頂版有滲水痕。 |

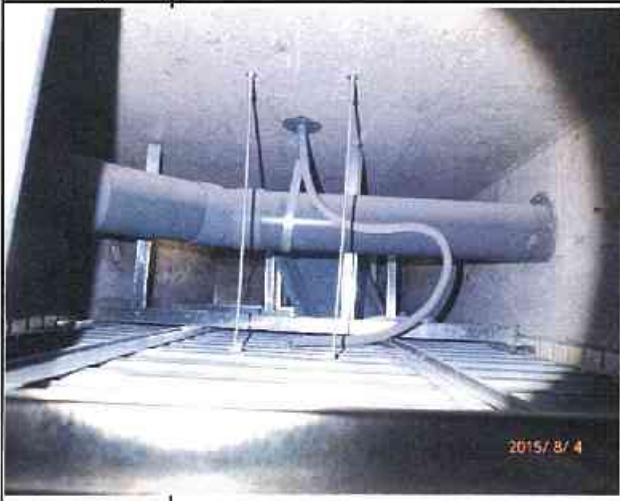
| 編號<br>55 | 說明 | 公共走廊上方，梁腹有孔洞。 | 編號<br>56 | 說明 | |

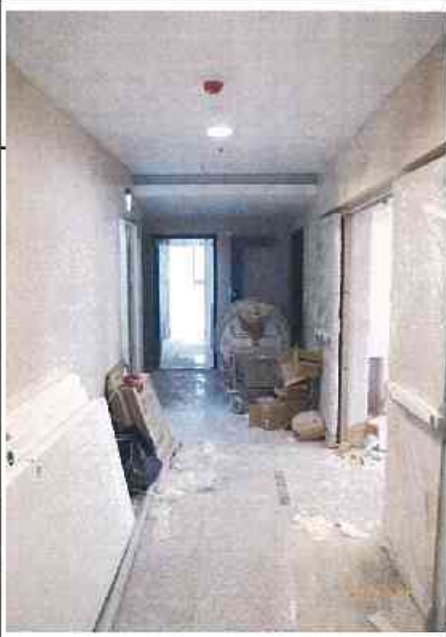
| | | | 公共走廊現況全景。 | | |

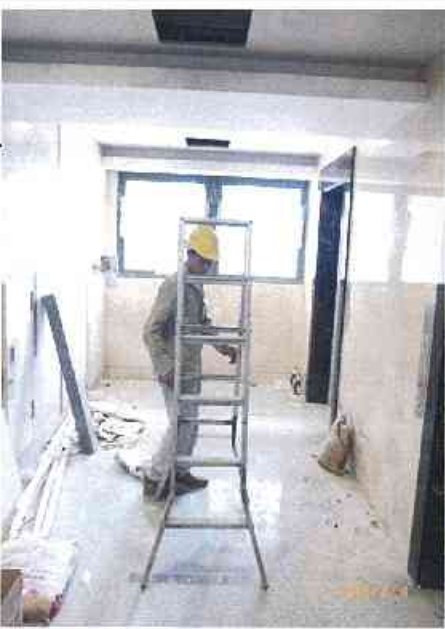
| 編號<br>57 | 說明 | 升降機前方走廊現況全景。 | 編號<br>58 | 說明 | 升降機前方走廊上方，無明顯之裂縫產生。 |

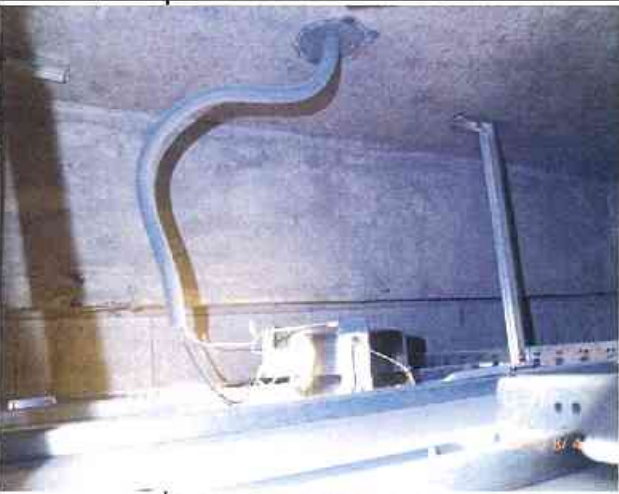
| 編號<br>59 | 說明 | 升降機前方走廊上方，無明顯之裂縫產生。 | 編號<br>60 | 說明 | 梯間現況，無明顯之裂縫產生。 |

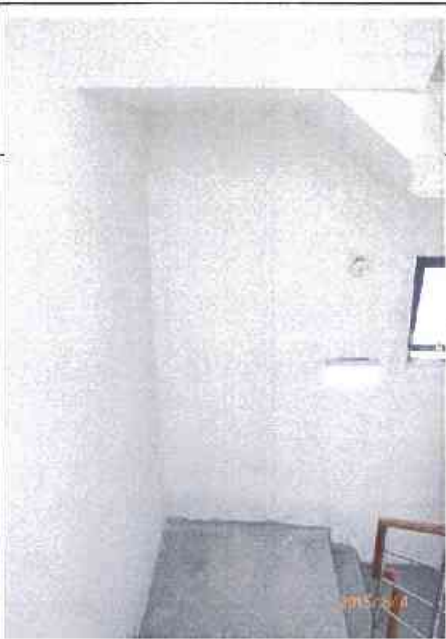
| 編號 | 說明 | 編號 | 說明 |
|---|---|---|---|
| 61 | 梯間現況，無明顯之裂縫產生。 | | |

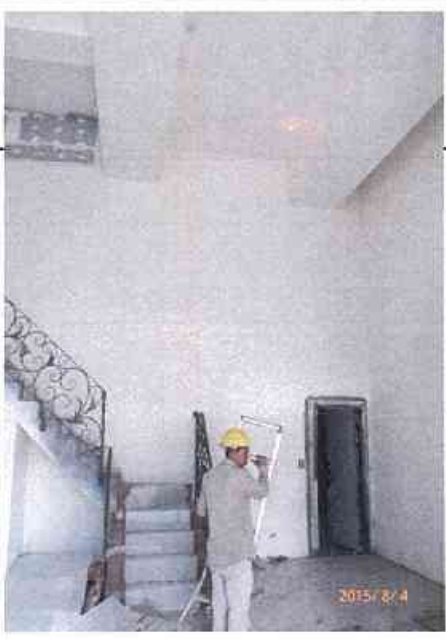
| 室內現況<br>全景。 | | | 牆面斜向裂縫，寬度約0.25mm<br>，長度約2.00m。 | | |

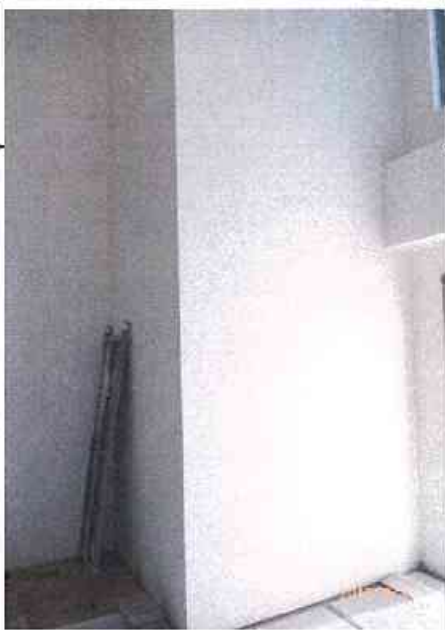
| 陽台現況全景。 | | | 柱面粉刷層浮起、脫裂。 | | |

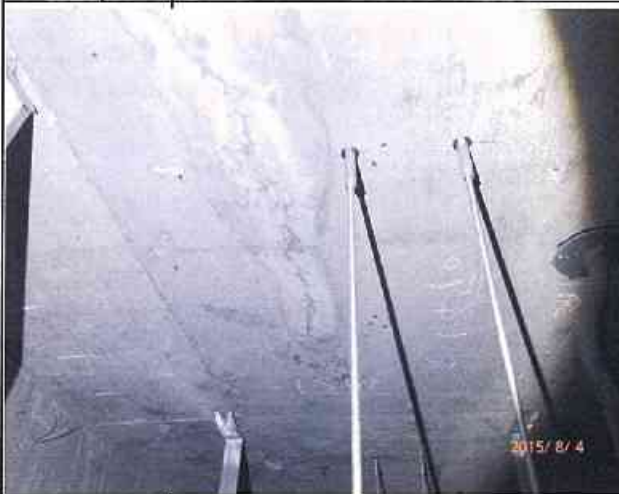
| 編號<br>19 | 說明 | 頂版細微裂縫，有滲漏痕。 | 編號<br>20 | 說明 | 牆面斜向裂縫，寬度約0.10mm，長度約1.1m。 |

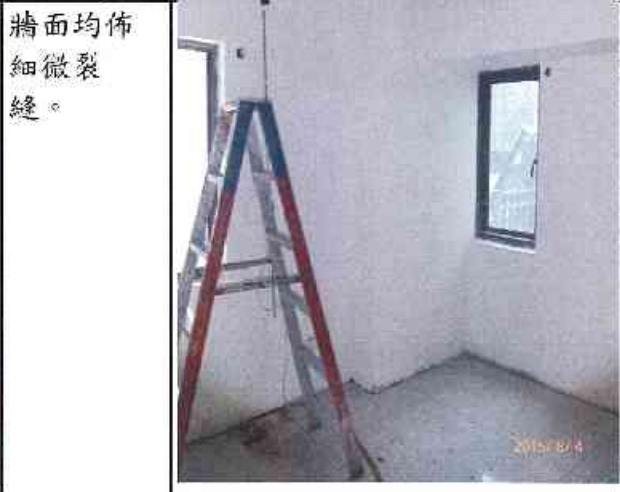
| 編號<br>21 | 說明 | 頂版現況，無明顯之裂縫產生。 | 編號<br>22 | 說明 | 牆面均佈細微裂縫。 |

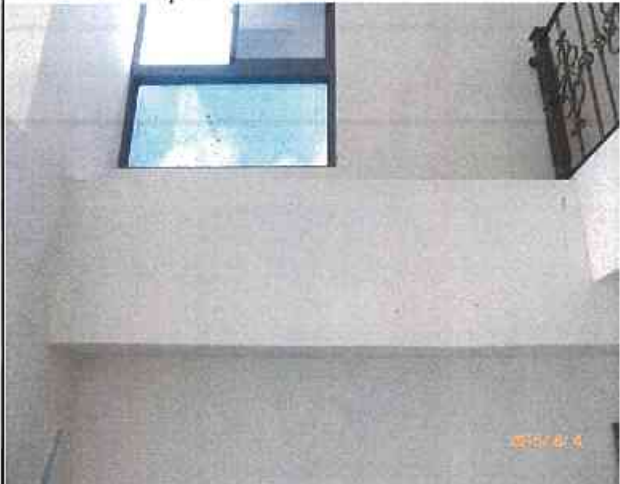
| 編號<br>27 | 說明 | 梁腹粉刷層浮起、脫裂。 | 編號<br>28 | 說明 | |

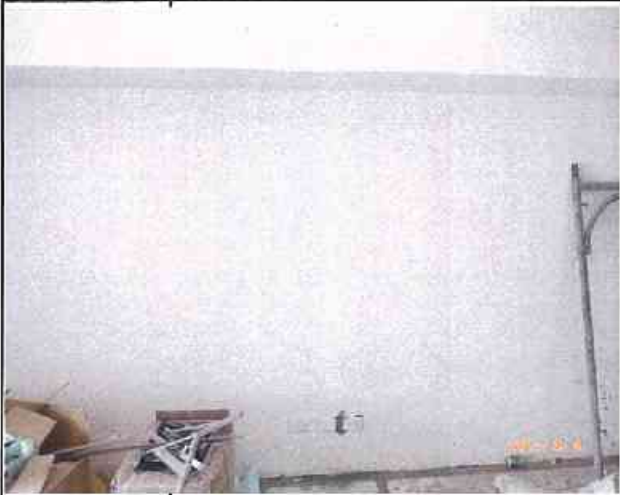
| 編號<br>29 | 說明 | 牆面斜向裂縫，寬度約0.20mm，長度約2.2m。 | 編號<br>30 | 說明 | 梁表面粉刷層浮起、脫裂。 |

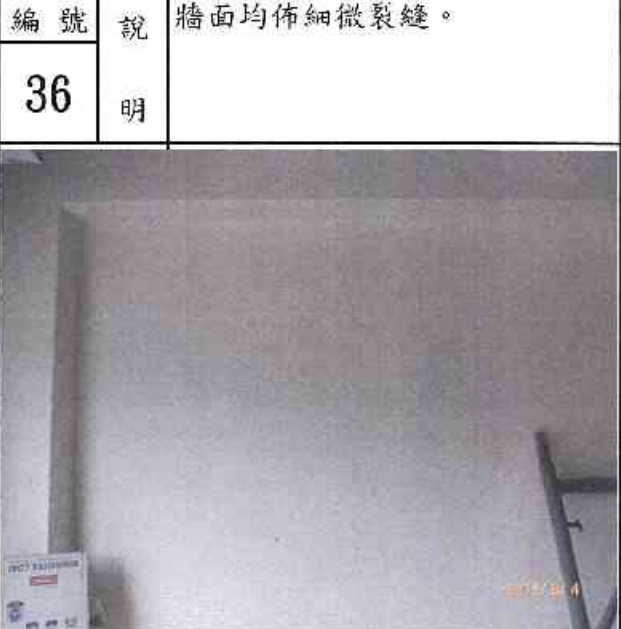
| 編號<br>35 | 說明 | 室內現況全景。 | 編號<br>36 | 說明 | 牆面均佈細微裂縫。 |

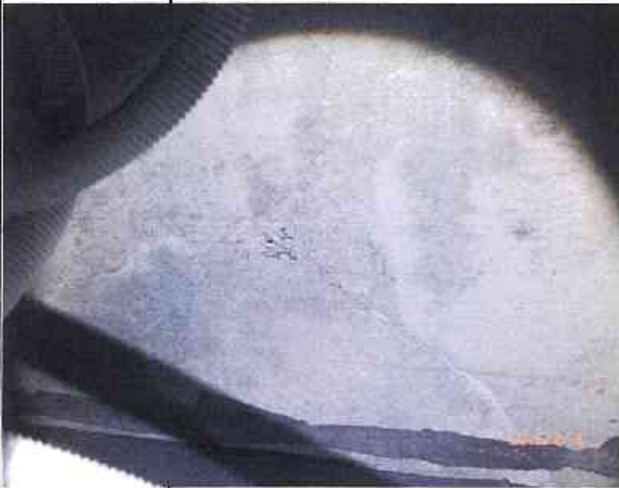
| 編號<br>45 | 說明<br>頂版有局部孔洞。 | | 編號<br>46 | 說明<br>牆面均佈裂縫，寬度約0.20mm。 | |

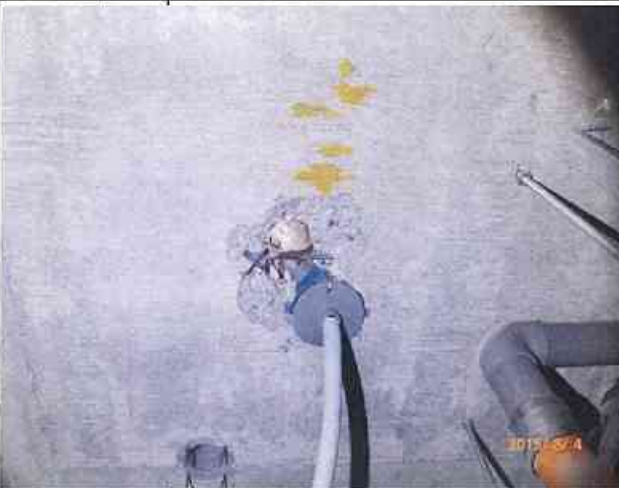
| 編號<br>47 | 說明<br>頂版混凝土局部剝落，夾雜異物。 | | 編號<br>48 | 說明<br>室內現況全景。 | |

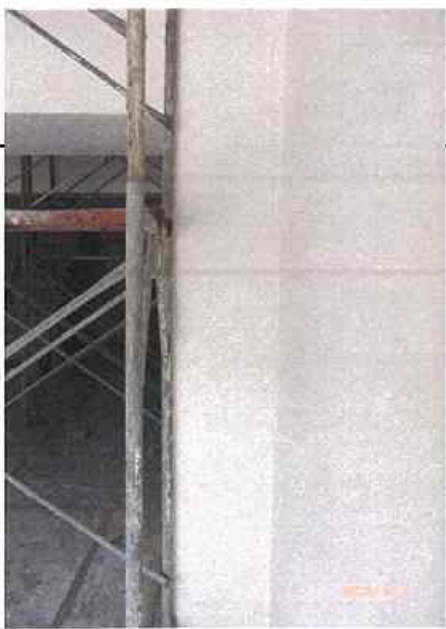
| 編號<br>53 | 說明 | 梁表面粉刷層浮起、脫裂。 | 編號<br>54 | 說明 | 牆面裂縫二處，寬度約0.30mm，<br>長度約3.00m。 |

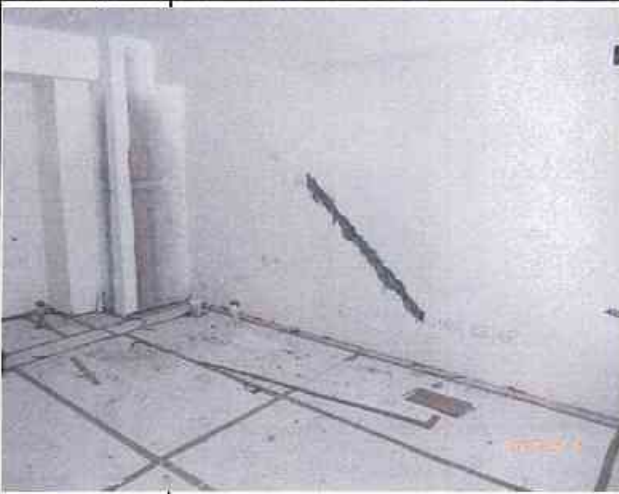
| 編號<br>59 | 說明 | 牆面裂縫二處，寬度約0.25mm，長度約2.60m。 | 編號<br>60 | 說明 | 梁表面粉刷層浮起、脫裂。 |

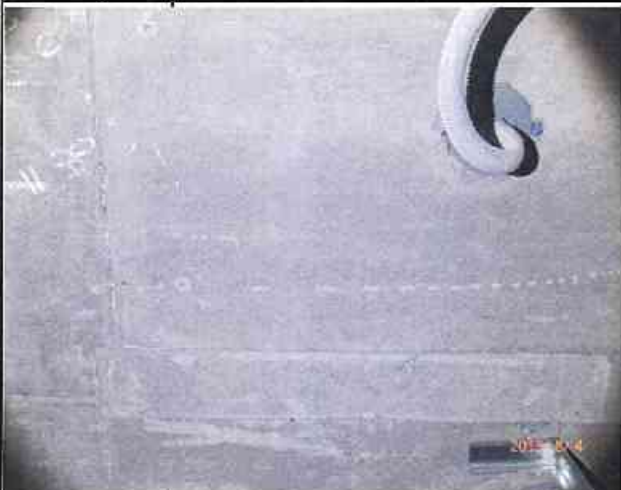
| | | | | 柱面、梁面及牆面均佈細微裂縫。 | |

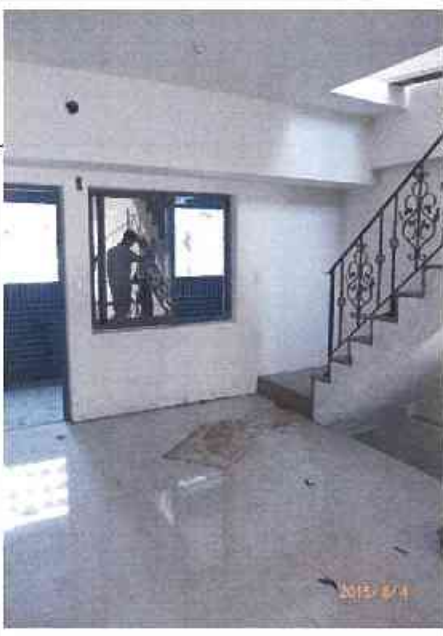
| 編號<br>69 | 說明 | 頂版粒料析離，鋼筋有外露且鏽蝕情形。 | 編號<br>70 | 說明 | |

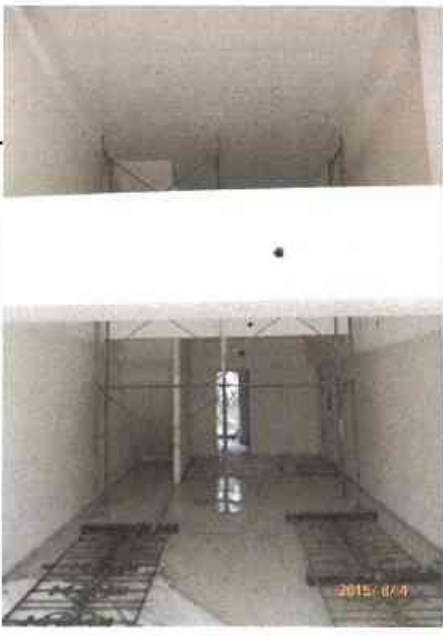
| 編號<br>71 | 說明 | 牆面混凝土遭部分打除，鋼筋有外露且鏽蝕情形。 | 編號<br>72 | 說明 | |

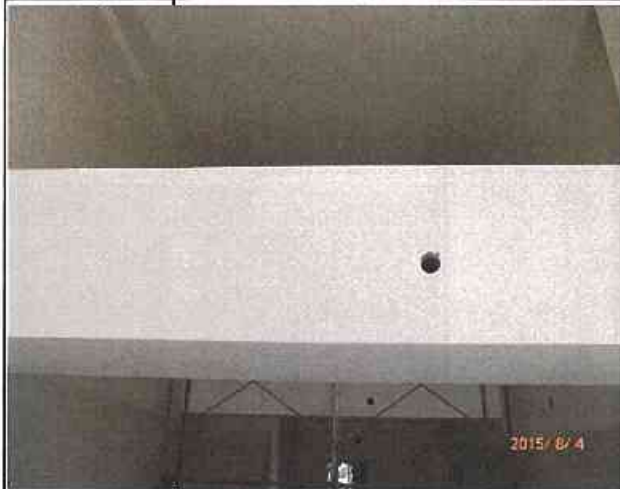
| 編號<br>73 | 說明 | 梁表面粉刷層浮起、脫裂。 | 編號<br>74 | 說明 | 梁、柱交接處混凝土局部剝落。 |

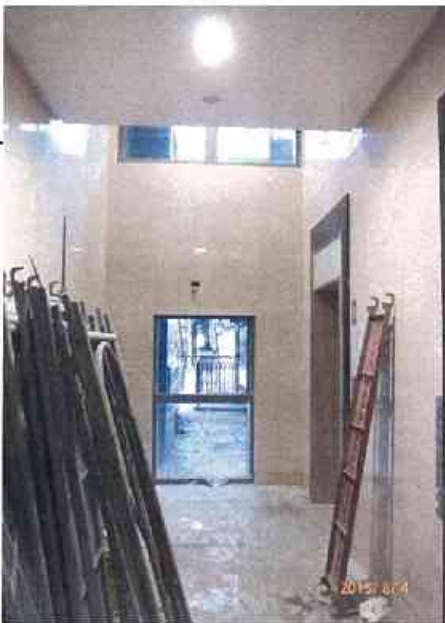
| 編號<br>81 | 說明 | 一樓升降機前方走廊現況全景。 | 編號<br>82 | 說明 | |

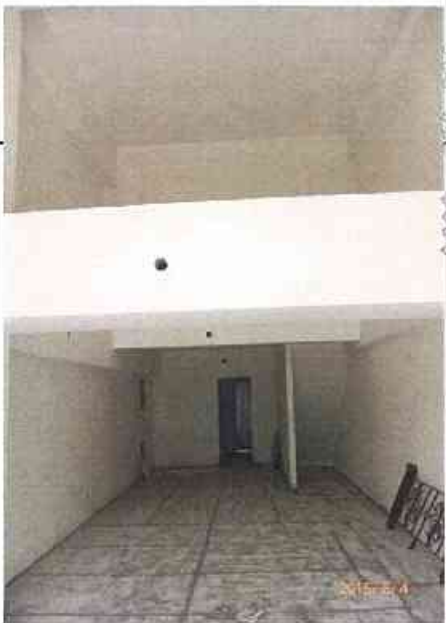
| | | | | 室內現況全景。 | |

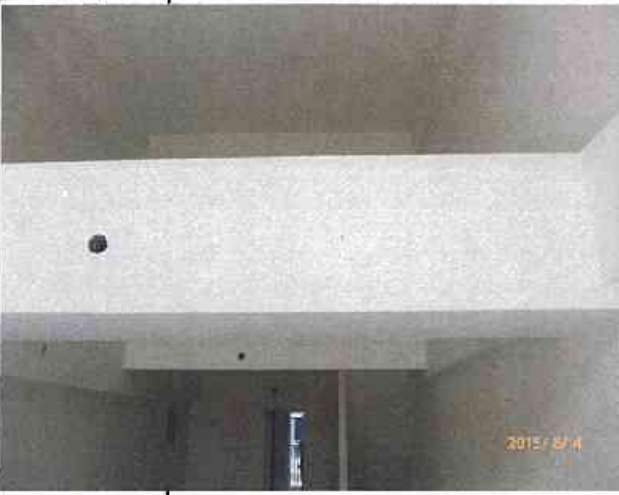
| 編號<br>83 | 說明 | 梁表面粉刷層浮起、脫裂。 | 編號<br>84 | 說明 | |

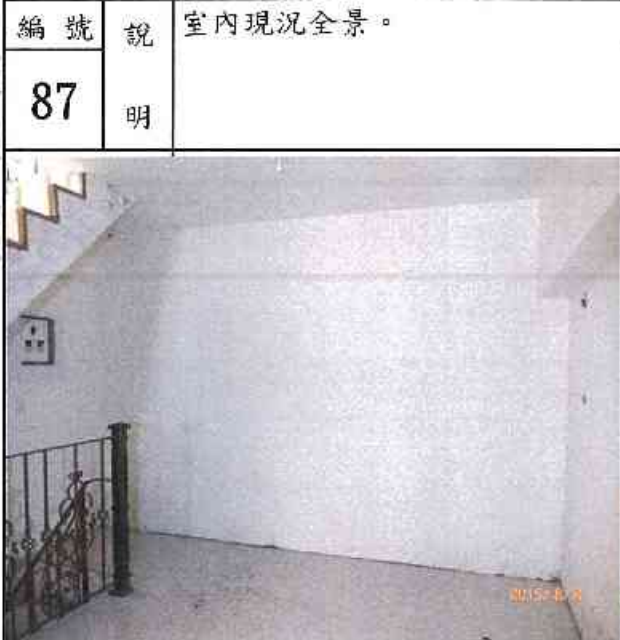
| 87 | 明 | | 88 | 明 | |

| 編號 | 說明 | 室內現況全景。 | 編號 | 說明 | 頂版現況，無明顯之裂縫產生。 |

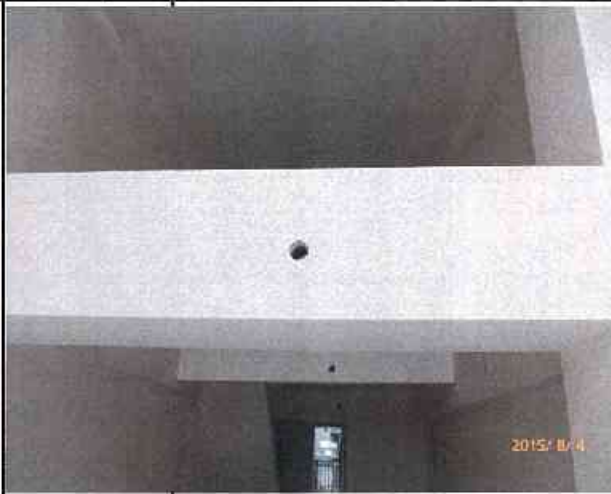
| 編號 | 說明 | | 編號 | 說明 | 梁表面粉刷層浮起、脫裂。 |

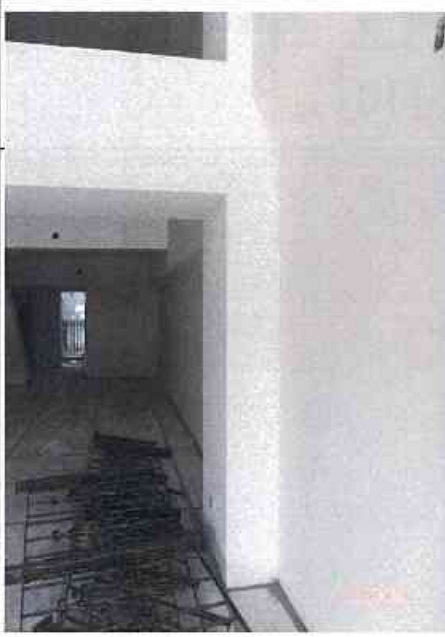
| | 柱表面粉<br>刷層浮<br>起、脫<br>裂。 | | | | | |

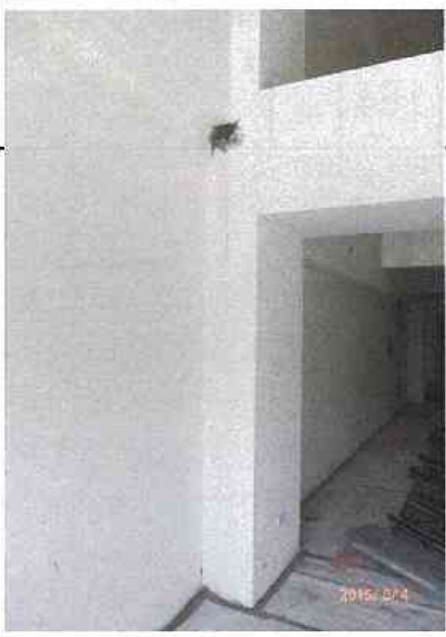
| 柱表面粉<br>刷層浮<br>起、脫<br>裂。柱頂<br>有部份進<br>行修補。 | | | | | | |

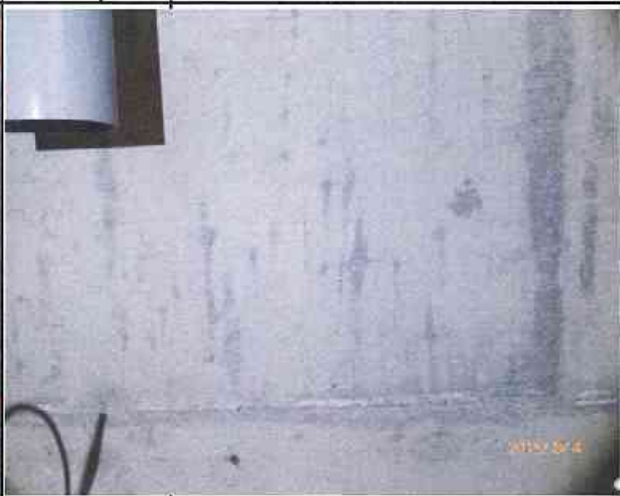
| 編號<br>117 | 說明 | 室內現況全景。 | 編號<br>118 | 說明 | 頂版均佈裂縫，寬度約0.10mm，有滲漏痕。 |

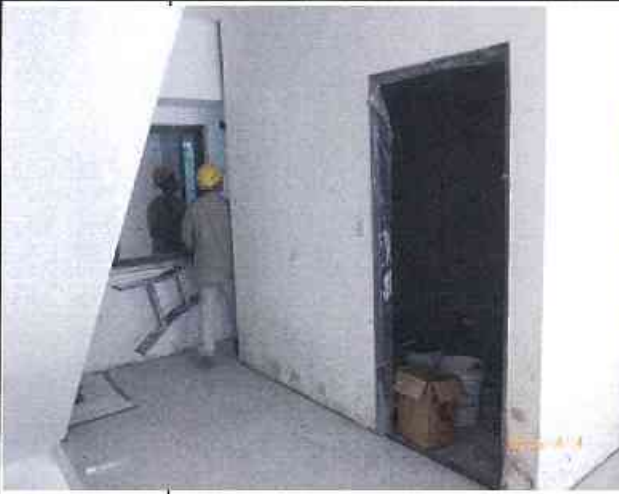
| 編號<br>119 | 說明 | 頂版均佈裂縫，寬度約0.10mm，有滲漏痕。 | 編號<br>120 | 說明 | 室內現況全景。 |

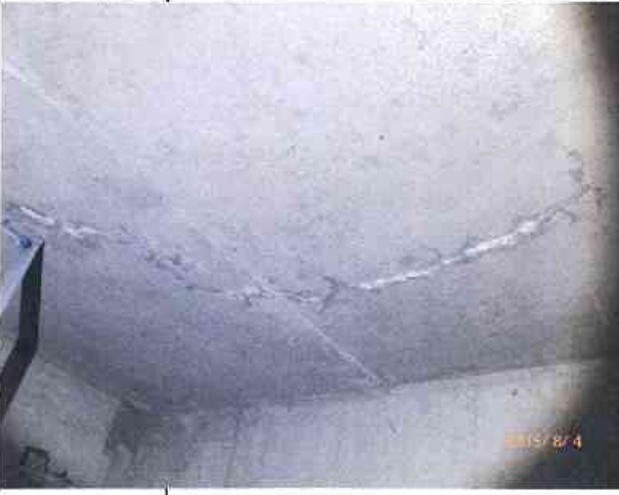
| 編號<br>121 | 說明 | 梁表面粉刷層浮起、脫裂。 | 編號<br>122 | 說明 | 頂版現況，無明顯之裂縫產生。 |

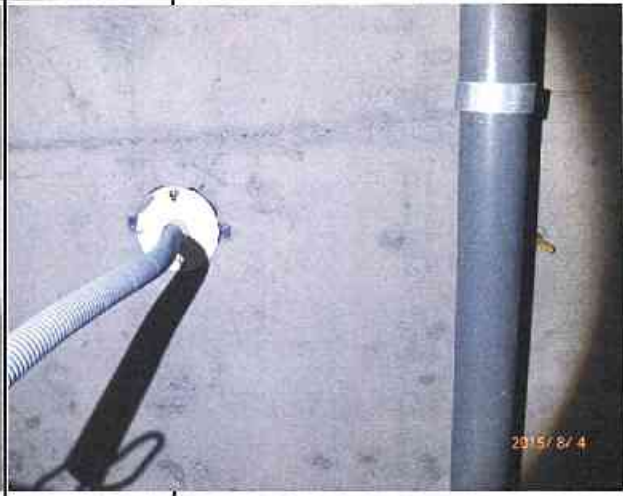
| 編號<br>123 | 說明 | 室內現況全景。 | 編號<br>124 | 說明 | 頂版現況，無明顯之裂縫產生，有滲漏痕。 |

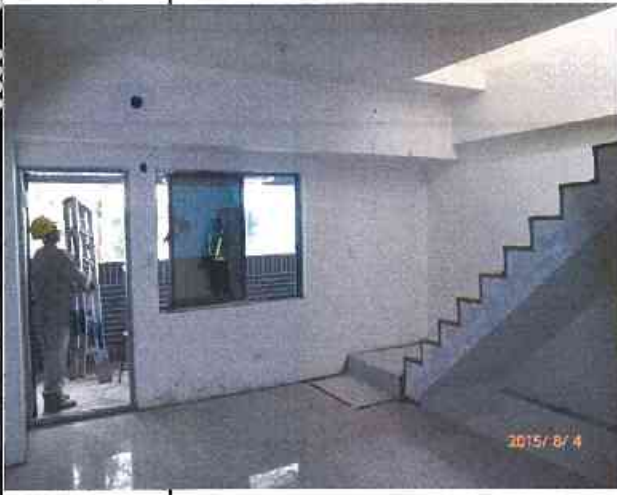
| 編號<br>125 | 說明 | 梁表面粉刷層浮起、脫裂。 | 編號<br>126 | 說明 | 梁表面粉刷層浮起、脫裂。 |

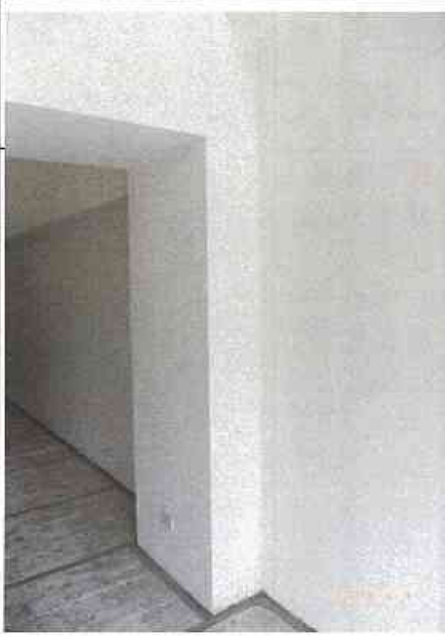
| | 柱表面粉<br>刷層浮<br>起、脫<br>裂。 | | | | | |

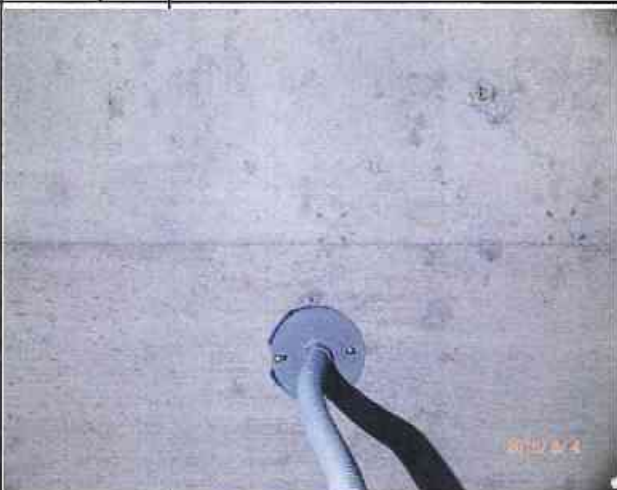
| 編號<br>127 | 說明 | | 編號<br>128 | 說明 | 頂版現況，無明顯之裂縫產生。 | |

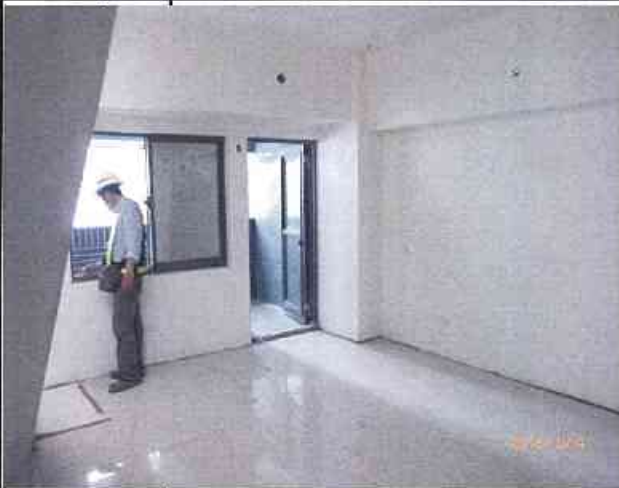
| 編號<br>129 | 說明 | 室內現況全景。 | 編號<br>130 | 說明 | 頂版現況，無明顯之裂縫產生，有滲漏痕。 | |

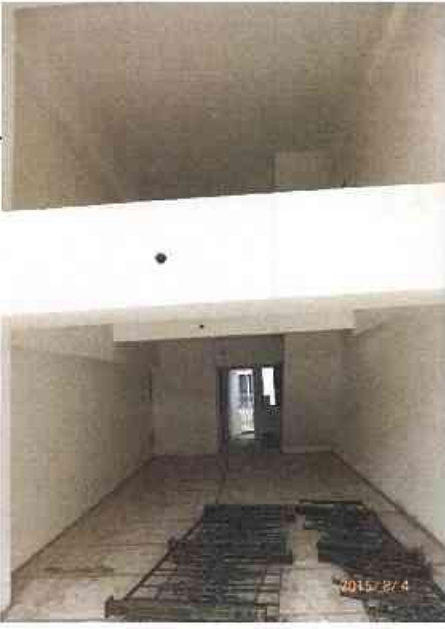
| 編號<br>131 | 說明 | 室內現況<br>全景。 | 編號<br>132 | 說明 | 梁表面粉刷層浮起、脫裂。 | |

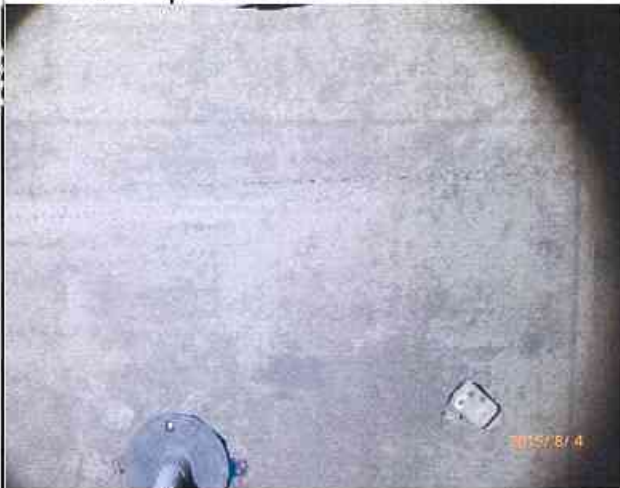
| 編號<br>135 | 說明 | 頂版現況，無明顯之裂縫產<br>生。 | 編號<br>136 | 說明 | 室內現況全景。 |

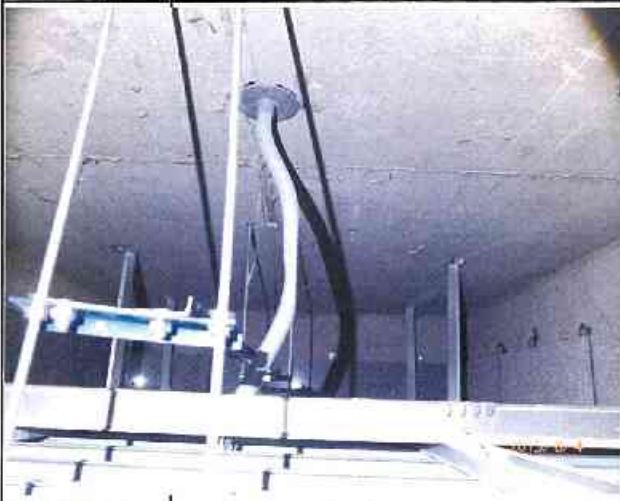
| 編號<br>137 | 說明 | 頂版現況，無明顯之裂縫產<br>生。 | 編號<br>138 | 說明 | 室內現況<br>全景。 |

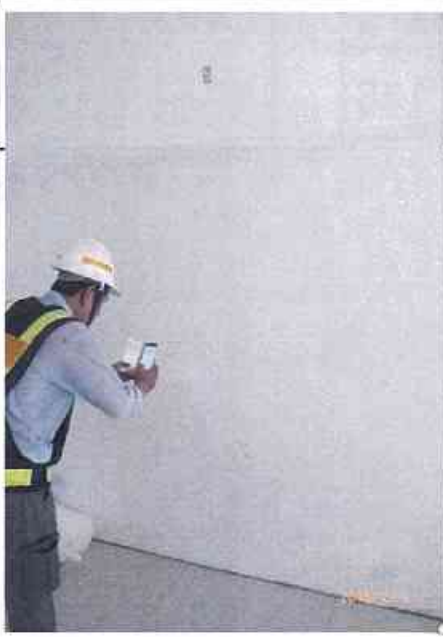
| 編號<br>139 | 說明 | 頂版現況，無明顯之裂縫產生。 | 編號<br>140 | 說明 | |

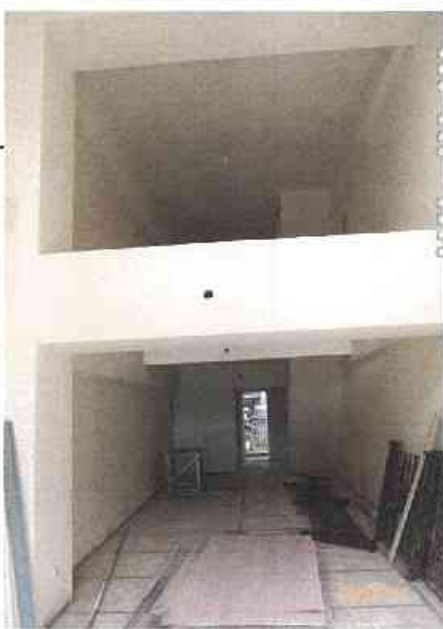
| 編號<br>141 | 說明 | 頂版現況，無明顯之裂縫產生，有滲漏痕。 | 編號<br>142 | 說明 | |

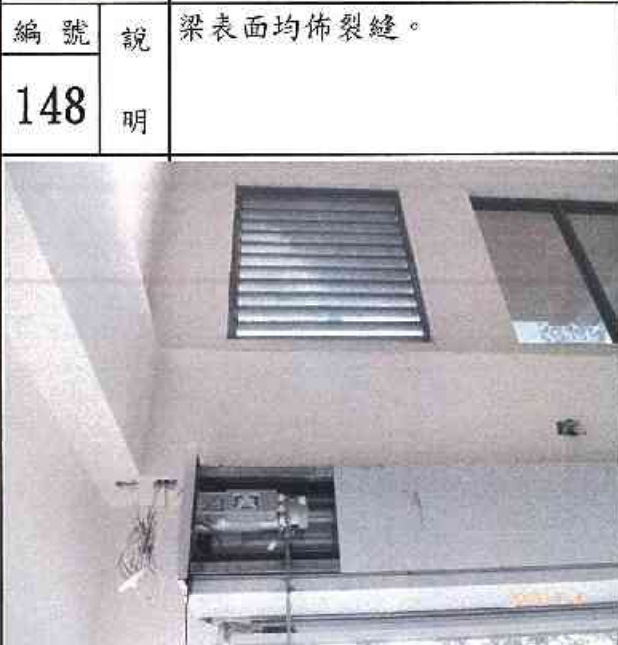
| 編號<br>147 | 說明 | 室內現況全景。 | 編號<br>148 | 說明 | 梁表面均佈裂縫。 |

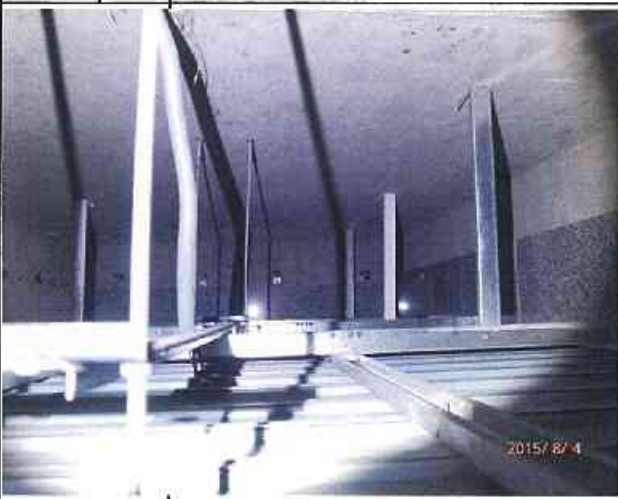
| 編號<br>151 | 說明 | 頂版現況，無明顯之裂縫產生。 | 編號<br>152 | 說明 | |

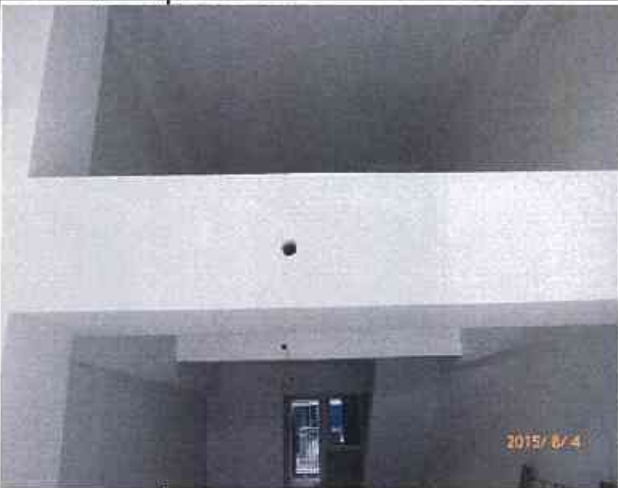
| 編號<br>153 | 說明 | 梁表面粉刷層浮起、脫裂。 | 編號<br>154 | 說明 | |

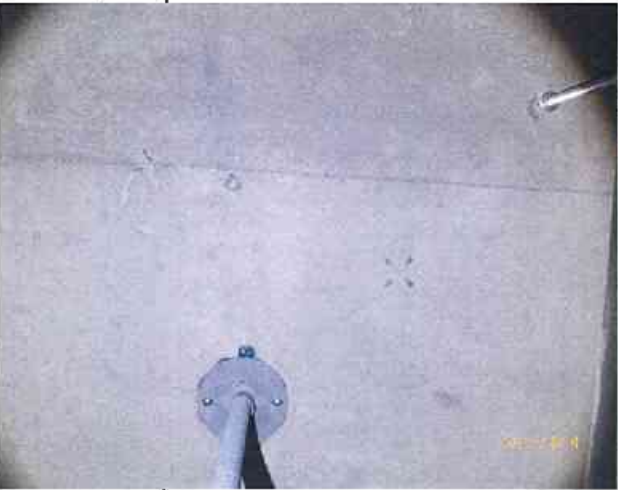
| 編號<br>155 | 說明 | 頂版現況，無明顯之裂縫產生。 | 編號<br>156 | 說明 | 頂版現況，無明顯之裂縫產生。 |

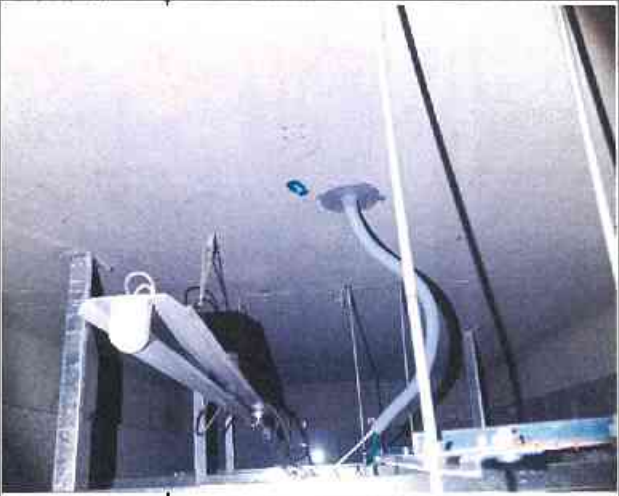
| 編號<br>157 | 說明 | 室內現況全景。 | 編號<br>158 | 說明 | 頂版現況，無明顯之裂縫產生。 |
