## 板橋區浮洲合宜住宅結構安全鑑定案

### A6 西區鑑定報告書

## 附件三十三：A6 西區 T 棟裂損現況調查報告

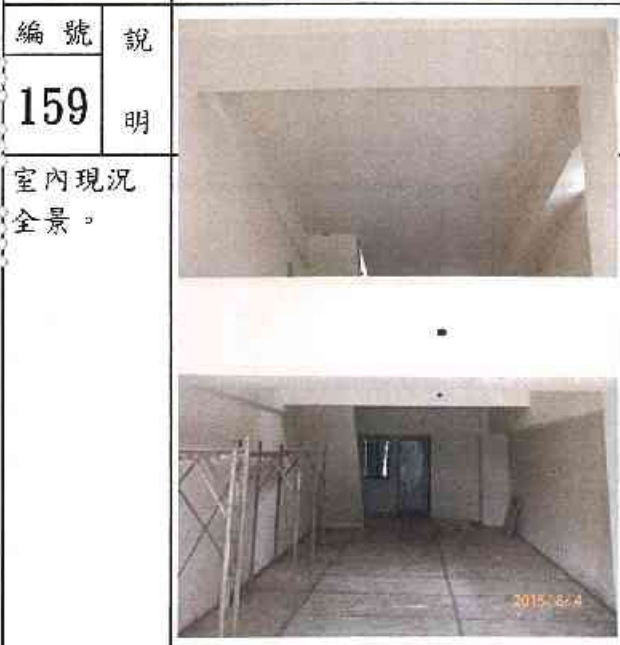
| 編號<br>161 | 說明 | 頂版均佈裂縫，寬度約0.10mm，有滲漏痕。 | 編號<br>162 | 說明 | 室內現況全景。 |

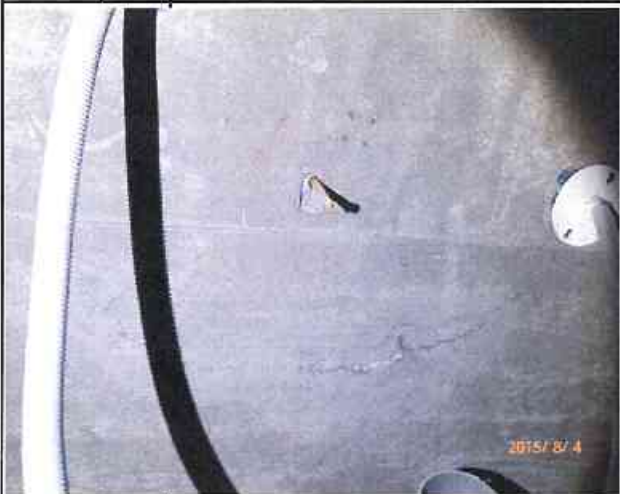
| 編號 | 說明 | 編號 | 說明 |
| 163 | 牆面裂縫，寬度約0.15mm，長度約2.00m。 | 164 | 頂版現況，無明顯之裂縫產生。 |
