## 板橋區浮洲合宜住宅結構安全鑑定案

### A6 西區鑑定報告書

# 「板橋區浮洲合宜住宅結構安全鑑定案」A6 區鑑定報告書

## 附件三十四：A6 西區 U 棟裂損現況調查報告

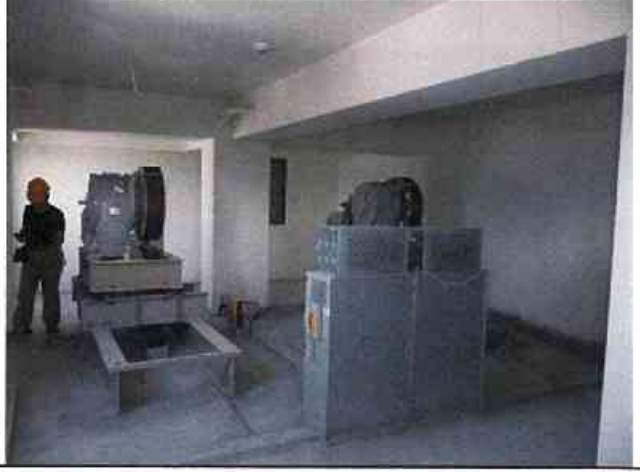
| 編號<br>5 | 說明 | A6區U棟屋頂三層-機房地坪粉刷層裂縫。(龜裂) | 編號<br>6 | 說明 | A6區U棟屋頂三層-機房現況。 |

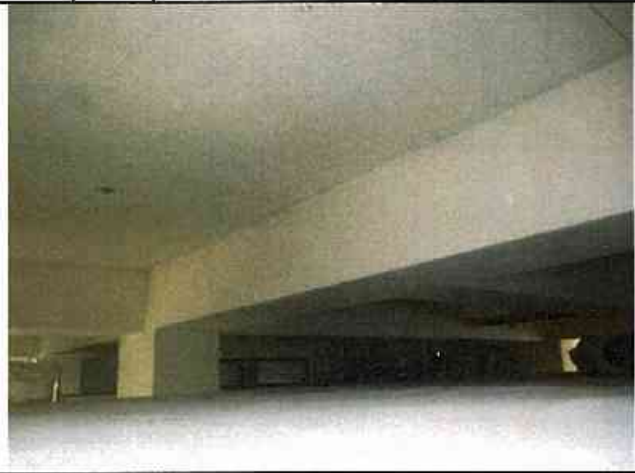
| 編號<br>7 | 說明<br>A6 區 U 棟屋頂三層-水箱區現況。 | 編號<br>8 | 說明<br>A6 區 U 棟屋頂三層-水箱區平頂滲水污染。 |

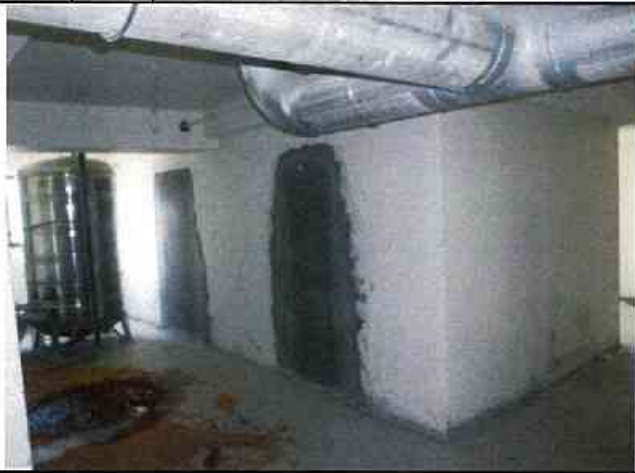
| 15 | A6區U棟屋頂二層-機房現況。 | 16 | A6區U棟屋頂二層-水錶室現況。 |

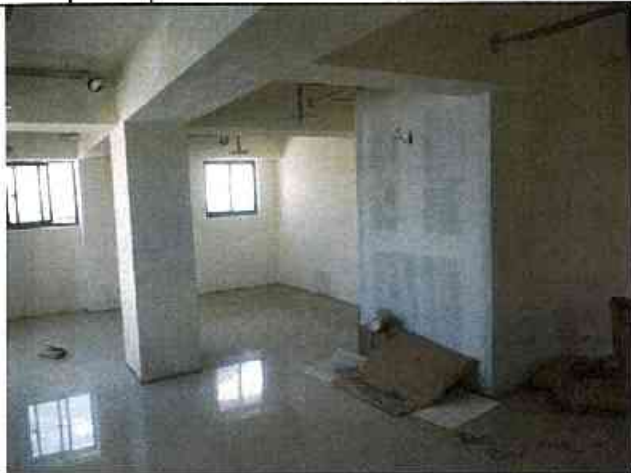
| 編號<br>19 | 說明 | A6 區 U 棟屋頂一層-梯廳現況。 | 編號<br>20 | 說明 | A6 區 U 棟屋頂一層-露台現況。 |

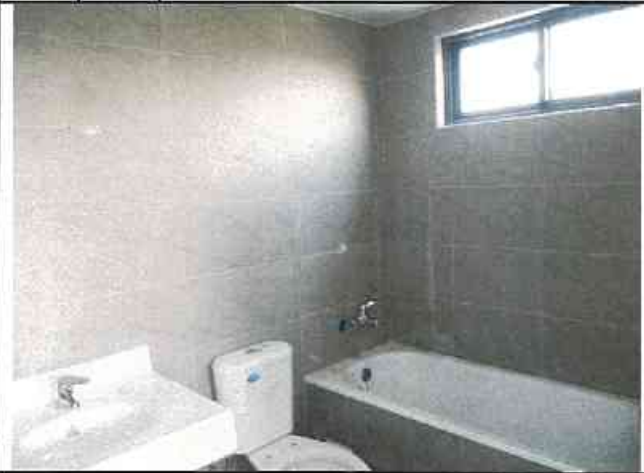
| 編號<br>39 | 說明 | A6區U棟24層U05-浴廁維修孔現況，目視無損壞。 | 編號<br>40 | 說明 | A6區U棟24層U05-浴廁維修孔現況，目視無損壞。 |

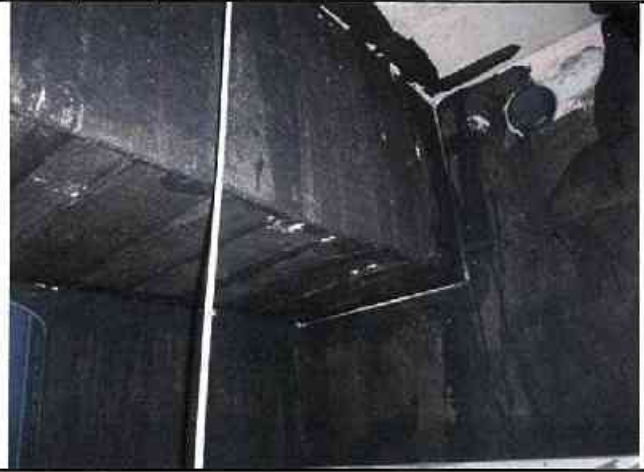
| 編號<br>41 | 說明 | A6區U棟24層U05-走道維修孔現況，目視無損壞。 | 編號<br>42 | 說明 | A6區U棟24層U05-陽台維修孔現況，目視無損壞。 |

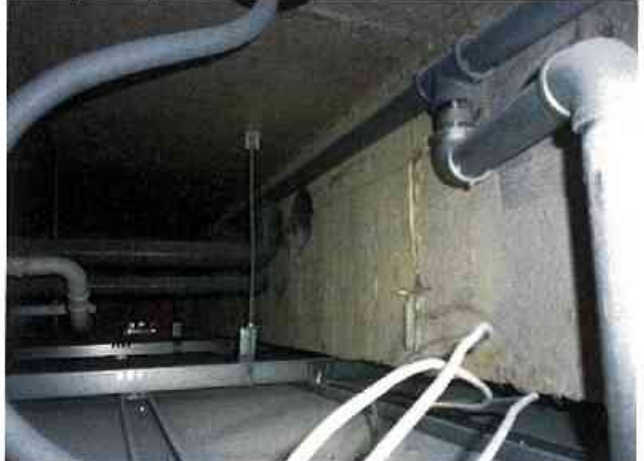
| 編號<br>43 | 說明 | A6 區 U 棟 24 層 U05-廚房維修孔現況，目視無損壞。 | 編號<br>44 | 說明 | A6 區 U 棟 24 層 U05-廚房現況。 |

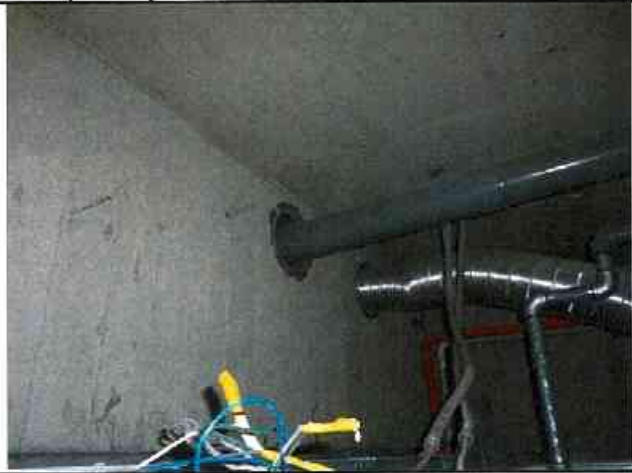
| 編號<br>45 | 說明 | A6 區 U 棟 24 層 U06-客廳現況。 | 編號<br>46 | 說明 | A6 區 U 棟 24 層 U06-臥室現況。 |

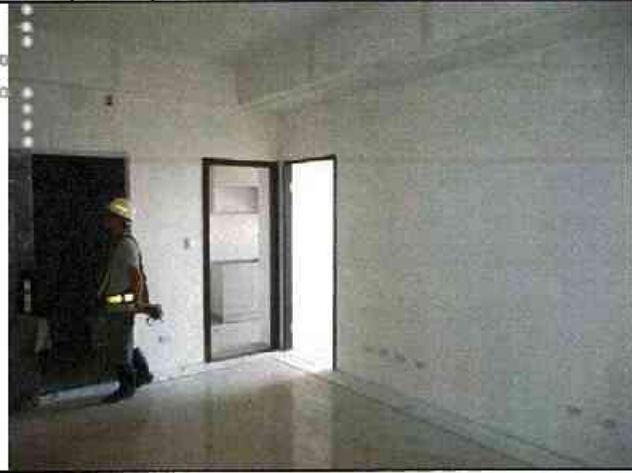
| 編號<br>47 | 說明 | A6 區 U 棟 24 層 U06-臥室現況。 | 編號<br>48 | 說明 | A6 區 U 棟 24 層 U06-陽台維修孔現況，目視無損壞。 |

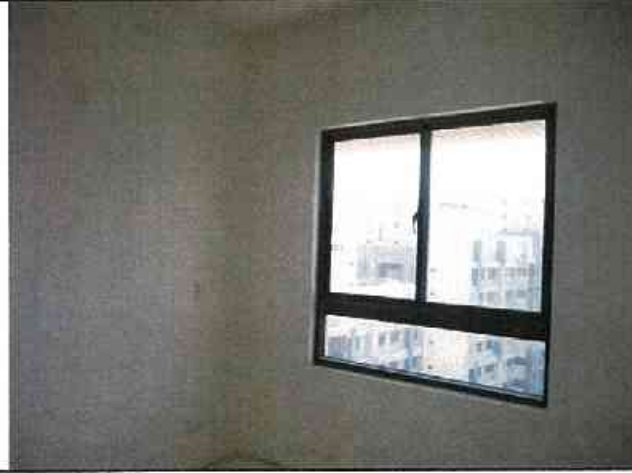
| 編號<br>49 | 說明 | A6 區 U 棟 24 層 U06-廚房現況。 | 編號<br>50 | 說明 | A6 區 U 棟 24 層 U06-廚房維修孔現況，目視無損壞。 |

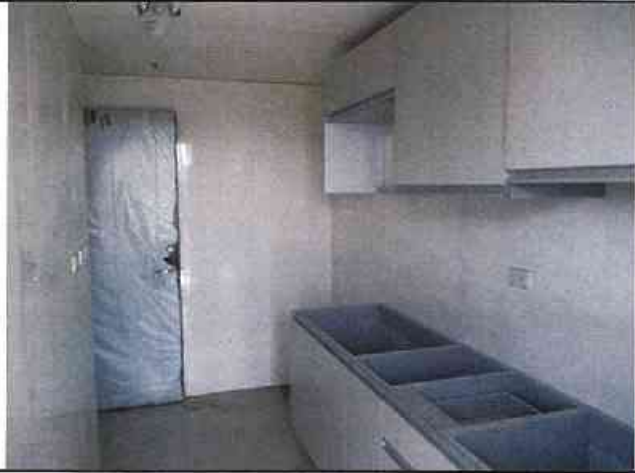
| 編號<br>51 | 說明 | A6 區 U 棟 24 層 U06-浴廁維修孔現況，目視無損壞。 | 編號<br>52 | 說明 | A6 區 U 棟 24 層 U07-客廳現況。 |

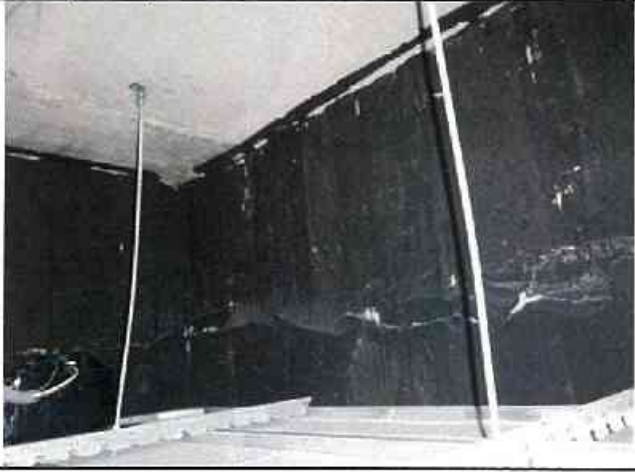
| 編號<br>53 | 說明 | A6 區 U 棟 24 層 U07-臥室現況。 | 編號<br>54 | 說明 | A6 區 U 棟 24 層 U07-主臥室現況。 |

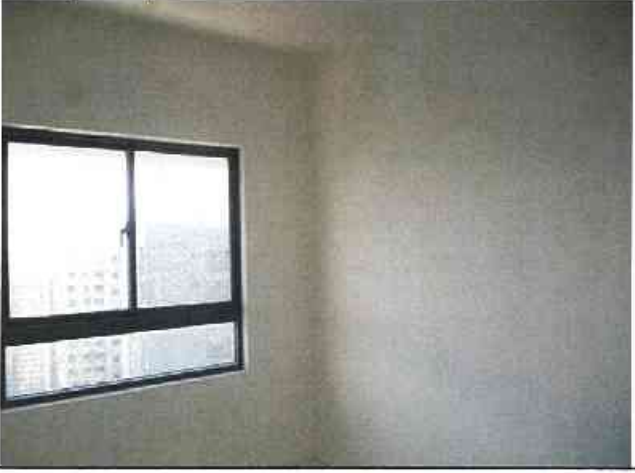
| 編號<br>55 | 說明 | A6 區 U 棟 24 層 U07-浴廁現況。 | 編號<br>56 | 說明 | A6 區 U 棟 24 層 U07-臥室現況。 |

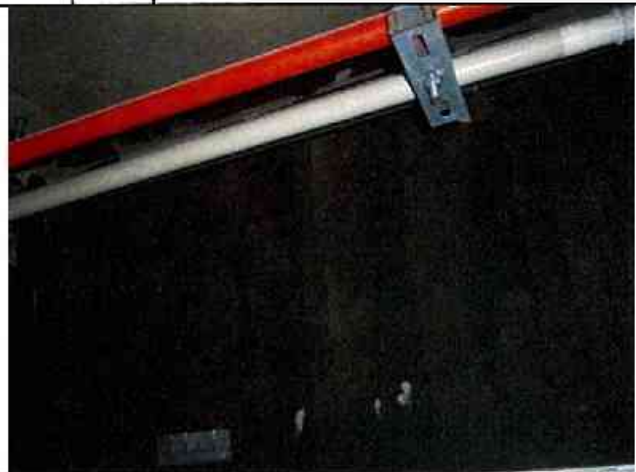
| 編號<br>61 | 說明<br>A6區U棟24層U07-廚房現況。 | 編號<br>62 | 說明<br>A6區U棟24層U07-陽台維修孔現況，目視無損壞。 |

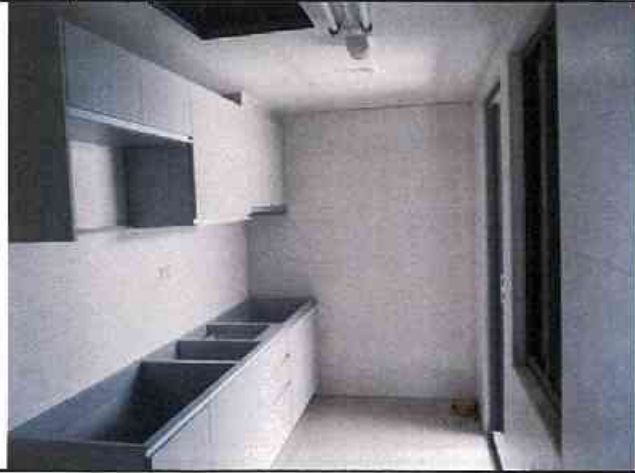
| 編號<br>63 | 說明<br>A6區U棟24層U07-廚房維修孔現況，目視無損壞。 | 編號<br>64 | 說明<br>A6區U棟24層-公共區域梯廳現況。 |

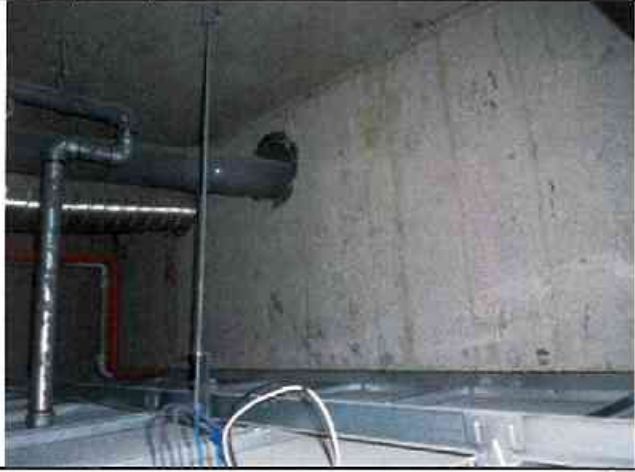
| 編號<br>65 | 說明<br>A6區U棟24層-公共區域電梯間現況。 | 編號<br>66 | 說明<br>A6區U棟24層-公共區域梯廳維修孔現況，目視無損壞。 |

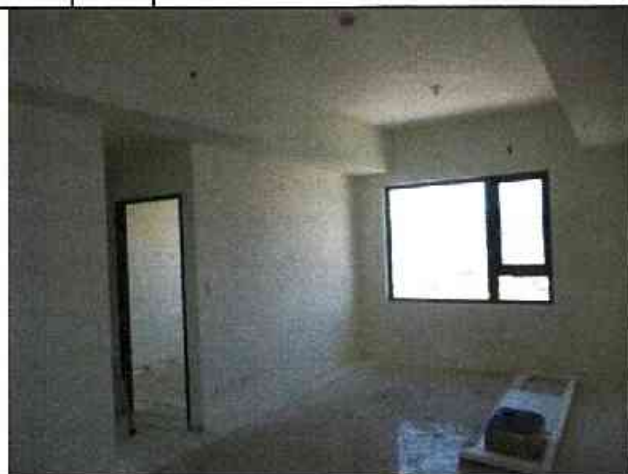
| 編號<br>3 | 說明<br>A6區U棟23層U01-客廳窗戶角隅裂縫。 | 編號<br>4 | 說明<br>A6區U棟23層U01-臥室現況。 |

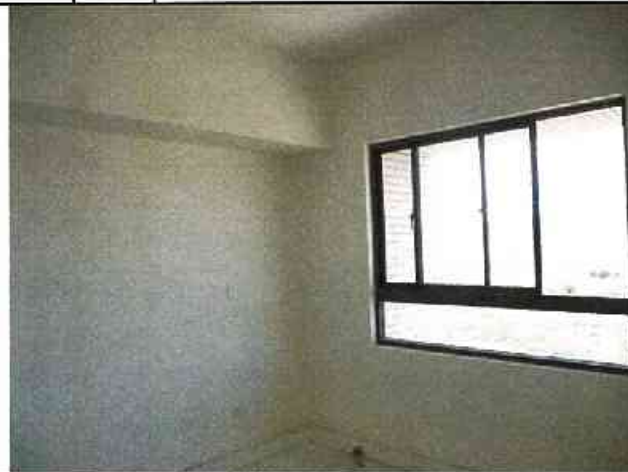
| 編號<br>7 | 說明<br>A6區U棟23層U01-臥室現況。 | 編號<br>8 | 說明<br>A6區U棟23層U01-浴廁維修孔現況，目視無損壞。 |

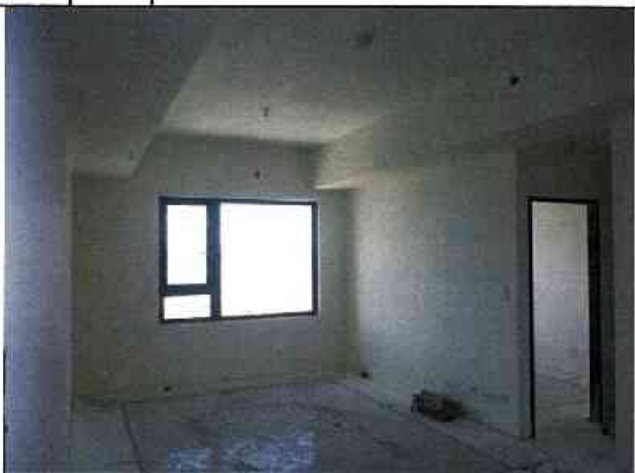
| 編號<br>23 | 說明 | A6區U棟23層U03-主臥室現況。 | 編號<br>24 | 說明 | A6區U棟23層U03-主臥室牆面裂縫。 |

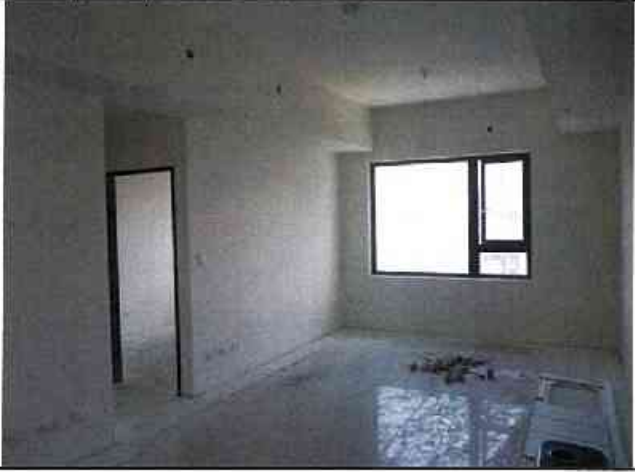
| 編號<br>35 | 說明<br>A6區U棟23層U05-臥室現況。 | 編號<br>36 | 說明<br>A6區U棟23層U05-主臥室現況。 |

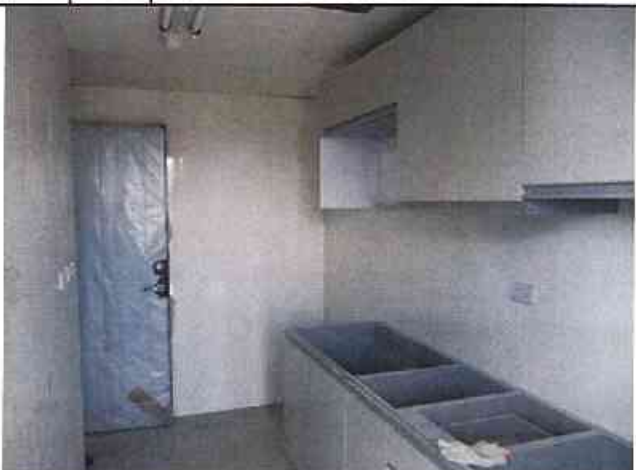
| 編號 | 說明 | A6區U棟23層U06-廚房現況。 | 編號 | 說明 | A6區U棟23層U06-廚房維修孔現況，目視無損壞。 |

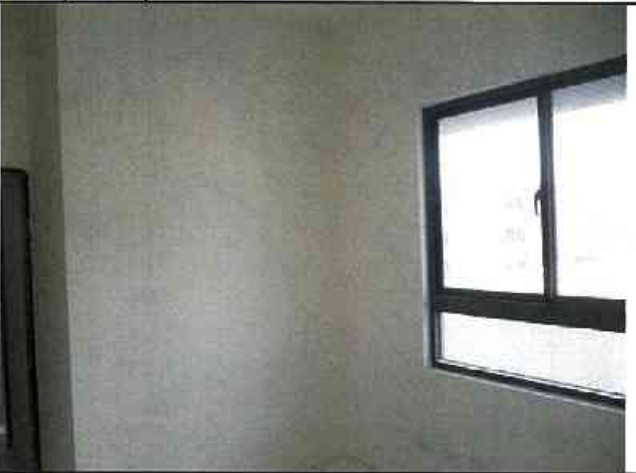
| 編號<br>55 | 說明<br>A6區U棟23層U07-主臥室牆面裂縫。 | 編號<br>56 | 說明<br>A6區U棟23層U07-臥室現況。 |

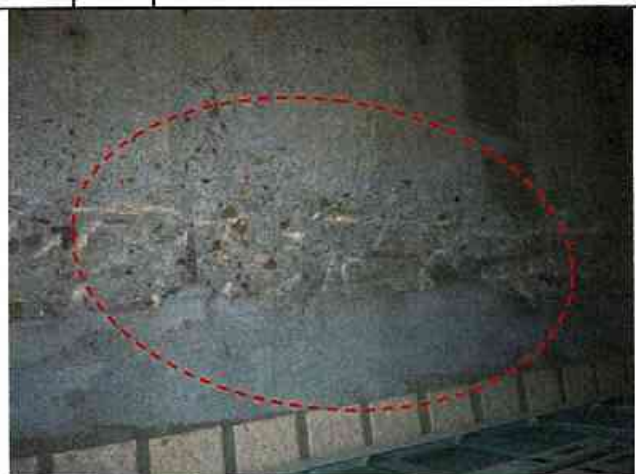
| 編號<br>61 | 說明<br>A6區U棟23層U07-陽台維修孔倒垂牆粉刷層打除未修補，鋼筋外露。 | 編號<br>62 | 說明<br>A6區U棟23層U07-廚房維修孔現況，目視無損壞。 |

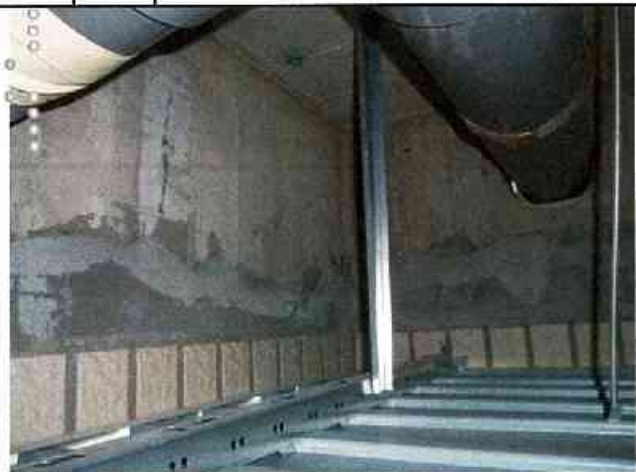
| 編號<br>21 | 說明<br>A6區U棟22層U02-陽台維修孔現況，目視無損壞。 | 編號<br>22 | 說明<br>A6區U棟22層U02-廚房維修孔現況，目視無損壞。 |

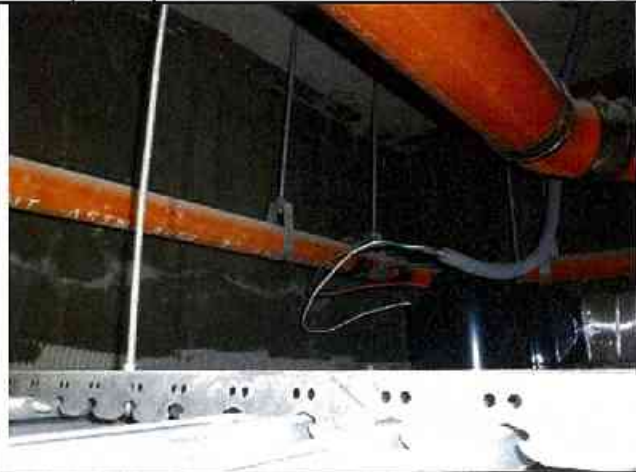
| 編號<br>23 | 說明<br>A6區U棟22層U02-廚房現況。 | 編號<br>24 | 說明<br>A6區U棟22層U02-浴廁維修孔現況，目視無損壞。 |

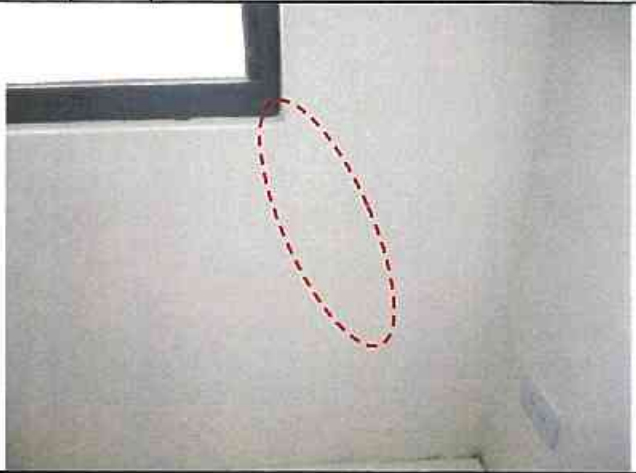
| 編號<br>25 | 說明 | A6區U棟22層U03-客廳現況。 | 編號<br>26 | 說明 | A6區U棟22層U03-客廳窗戶角隅裂縫。 |

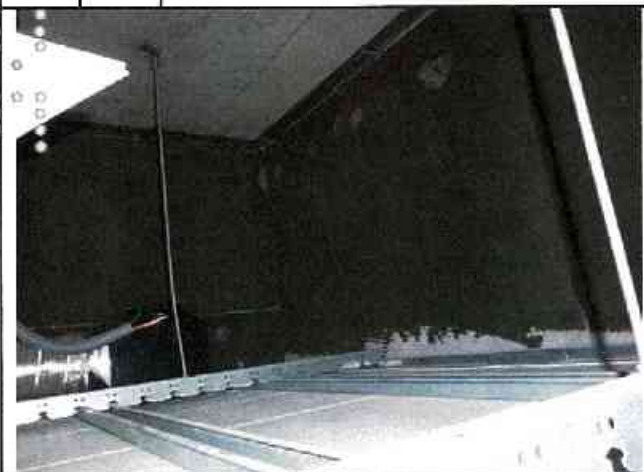
| 編號<br>33 | 說明<br>A6 區 U 棟 22 層 U03-浴廁維修孔現況，目視無損壞。 | 編號<br>34 | 說明<br>A6 區 U 棟 22 層 U03-走道維修孔現況，目視無損壞。 |

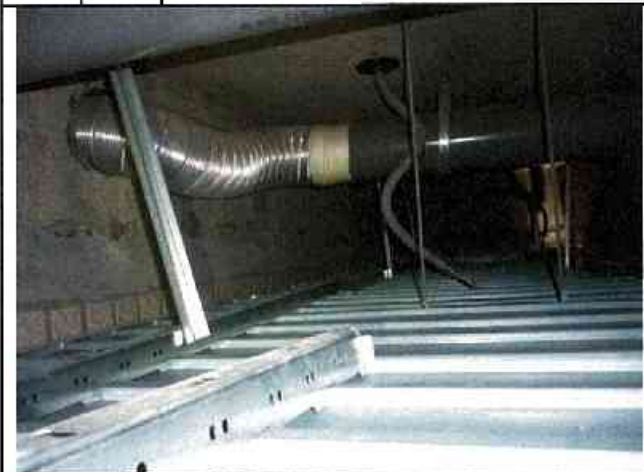
| 編號<br>35 | 說明<br>A6 區 U 棟 22 層 U03-陽台維修孔現況，目視無損壞。 | 編號<br>36 | 說明<br>A6 區 U 棟 22 層 U03-廚房維修孔現況，目視無損壞。 |

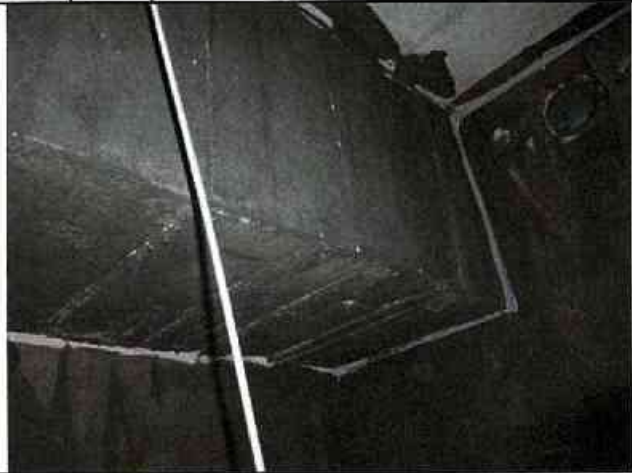
| 編號<br>43 | 說明 | A6 區 U 棟 22 層 U05-浴廁維修孔現況，目視無損壞。 | 編號<br>44 | 說明 | A6 區 U 棟 22 層 U05-浴廁現況。 |

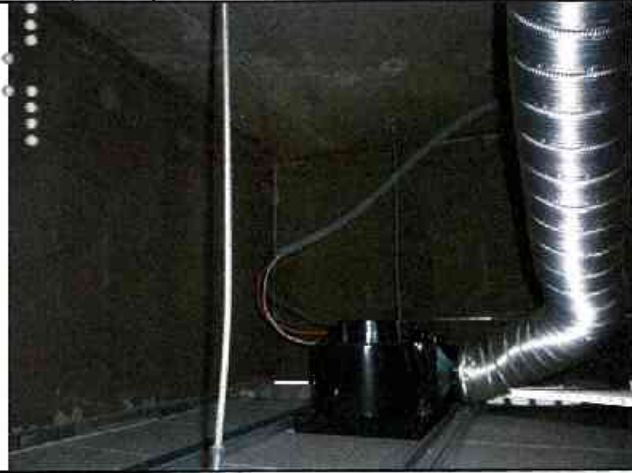
| 編號<br>45 | 說明 | A6 區 U 棟 22 層 U05-浴廁維修孔現況，目視無損壞。 | 編號<br>46 | 說明 | A6 區 U 棟 22 層 U05-走道維修孔現況，目視無損壞。 |

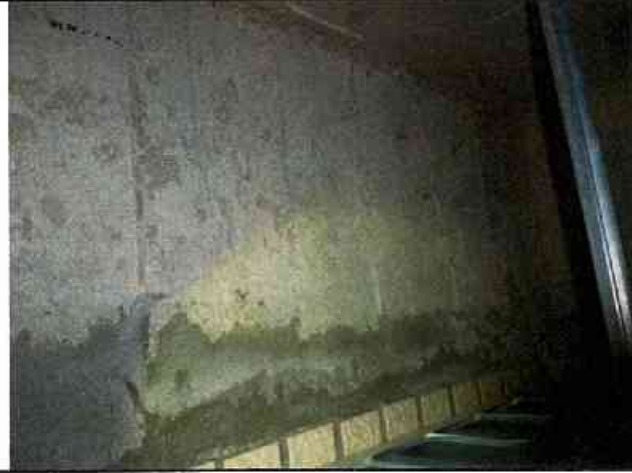
| 編號<br>47 | 說明 | A6 區 U 棟 22 層 U05-陽台維修孔現況，目視無損壞。 | 編號<br>48 | 說明 | A6 區 U 棟 22 層 U05-廚房維修孔現況，目視無損壞。 |

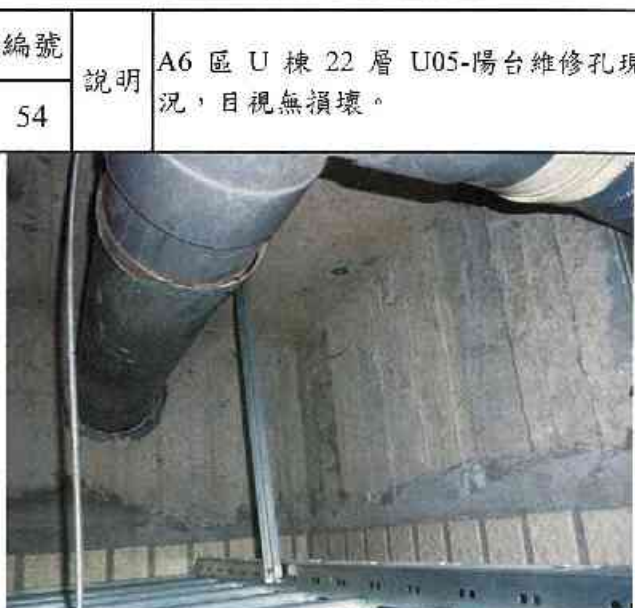
| 編號<br>53 | 說明 | A6區U棟22層U06-臥室現況。 | 編號<br>54 | 說明 | A6區U棟22層U05-陽台維修孔現況，目視無損壞。 |

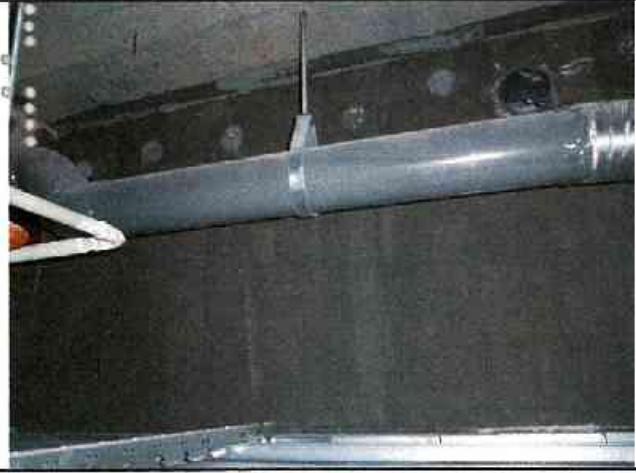
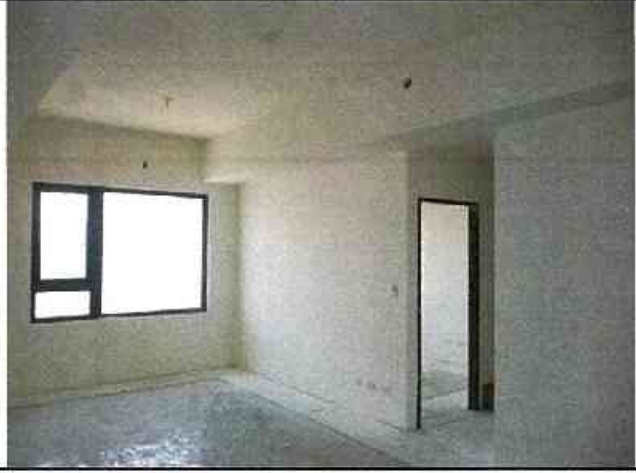
| 編號<br>59 | 說明<br>A6區U棟22層U07-客廳牆面裂縫。 | 編號<br>60 | 說明<br>A6區U棟22層U07-客廳牆面裂縫。 |

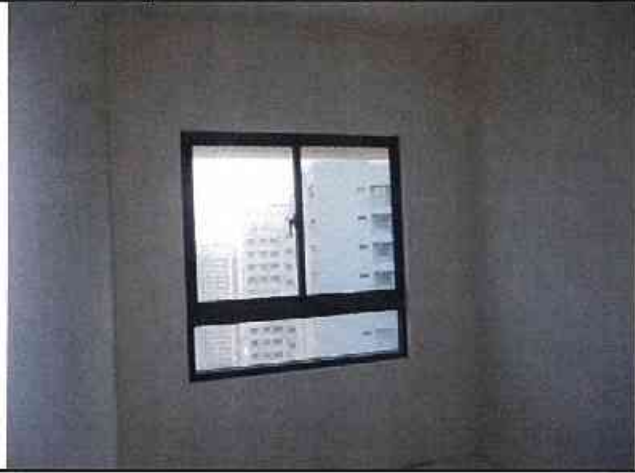
| 編號<br>63 | 說明 | A6區U棟22層U07-主臥室牆面裂縫。 | 編號<br>64 | 說明 | A6區U棟22層U07-臥室現況。 |

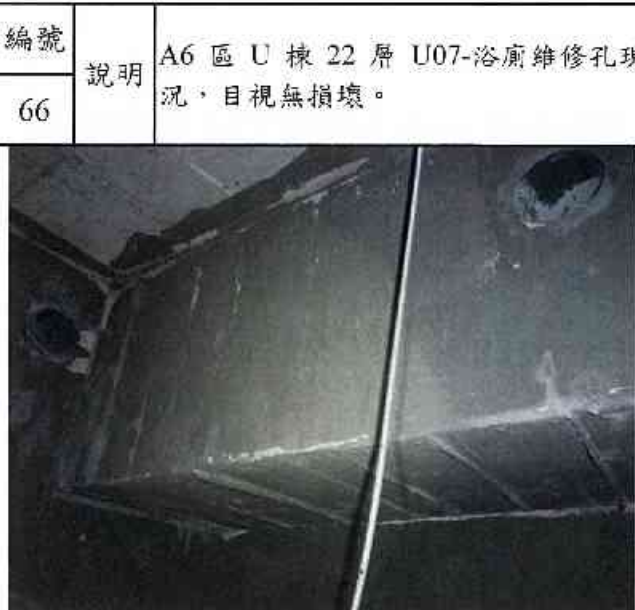
| 編號<br>67 | 說明 | A6 區 U 棟 22 層 U07-浴廁現況。 | 編號<br>68 | 說明 | A6 區 U 棟 22 層 U07-浴廁維修孔現況，目視無損壞。 |

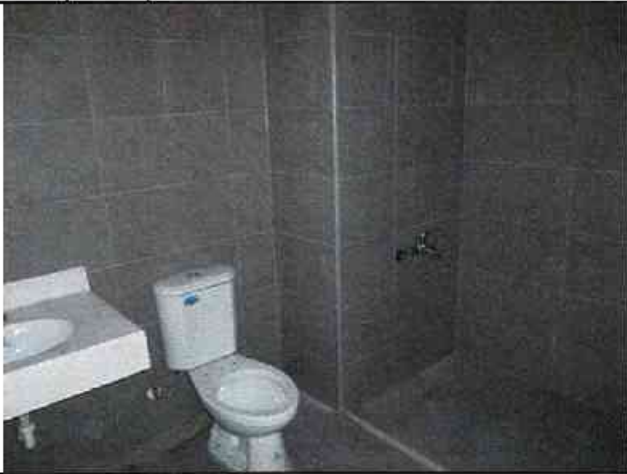
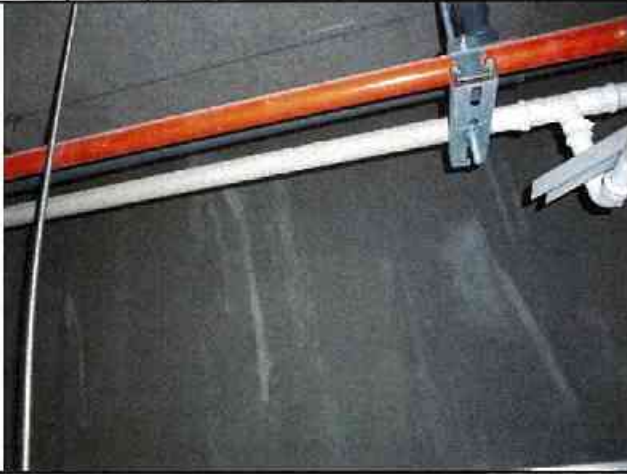
| 編號<br>69 | 說明 | A6 區 U 棟 22 層 U07-走道維修孔現況，目視無損壞。 | 編號<br>70 | 說明 | A6 區 U 棟 22 層 U07-廚房現況。 |

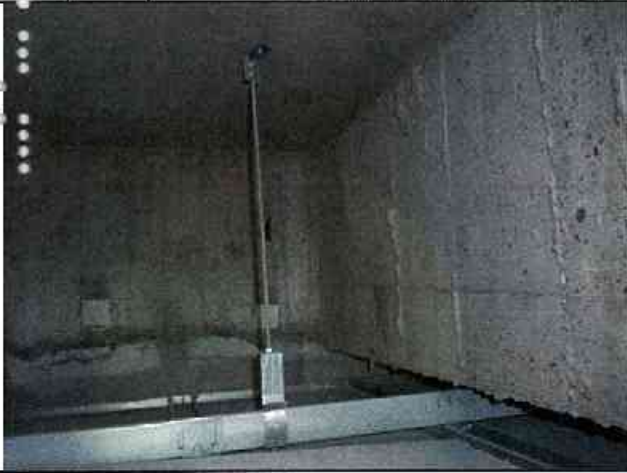
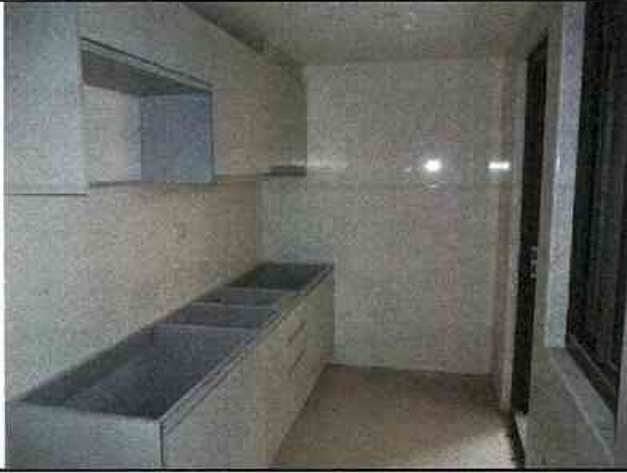
| 編號<br>71 | 說明 | A6 區 U 棟 22 層 U07-陽台維修孔現況，目視無損壞。 | 編號<br>72 | 說明 | A6 區 U 棟 22 層 U07-廚房維修孔現況，目視無損壞。 |

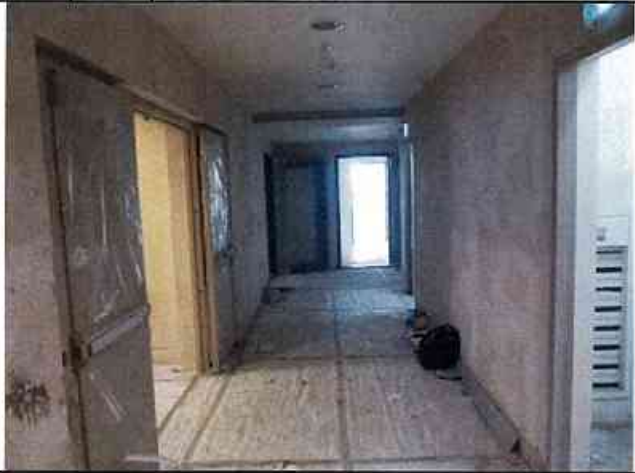
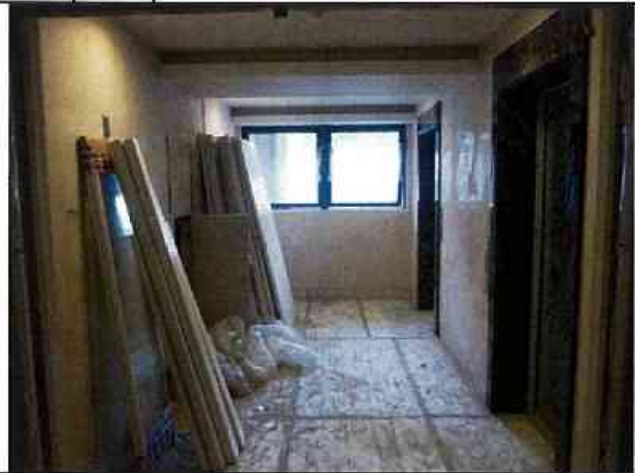
| 編號<br>75 | 說明 | A6區U棟22層-公共區域梯廳維修孔現況，目視無損壞。 | 編號<br>76 | 說明 | A6區U棟22層-公共區域管道間維修孔現況，目視無損壞。 |

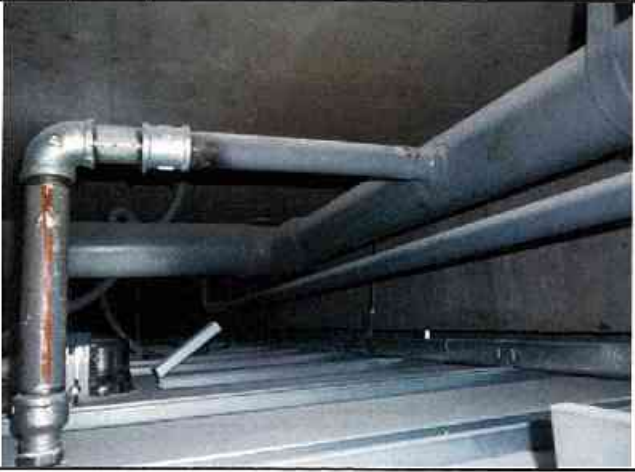
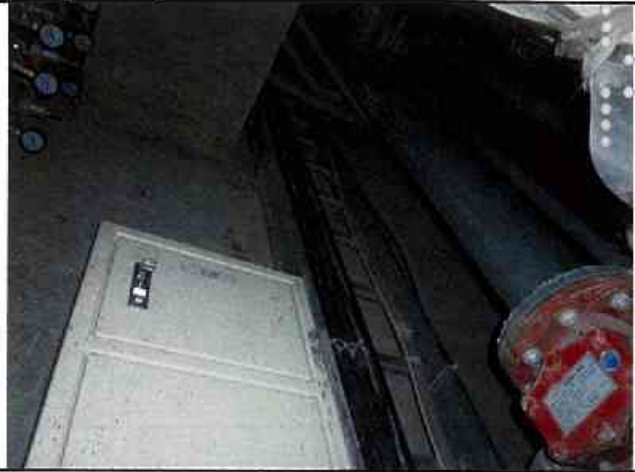
| 編號<br>77 | 說明 | A6區U棟22層-公共區域電梯間維修孔現況，目視無損壞。 | 編號<br>78 | 說明 | A6區U棟22層-公共區域電梯間維修孔現況，目視無損壞。 |

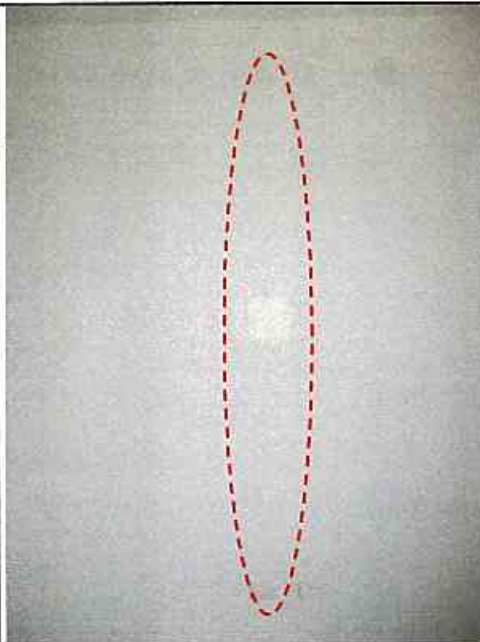
| | A6區U棟<br>21層U03-<br>客廳牆面裂<br>縫。 | | | | | |

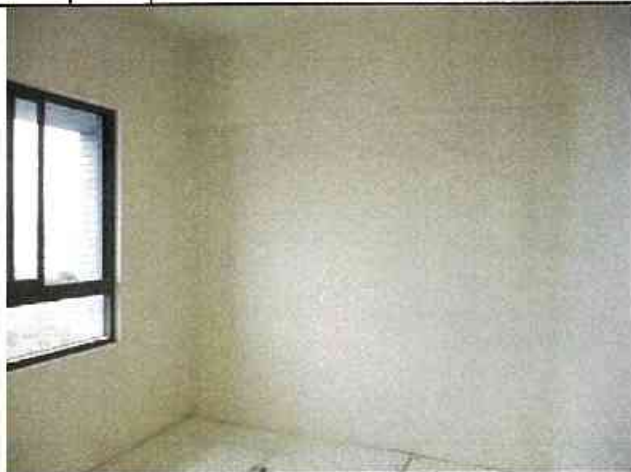
| 編號 | 說明 | A6 區 U 棟 21 層 U03-廚房現況。 | 編號 | 說明 | A6 區 U 棟 21 層 U01-浴廁維修孔現況，目視無損壞。 |

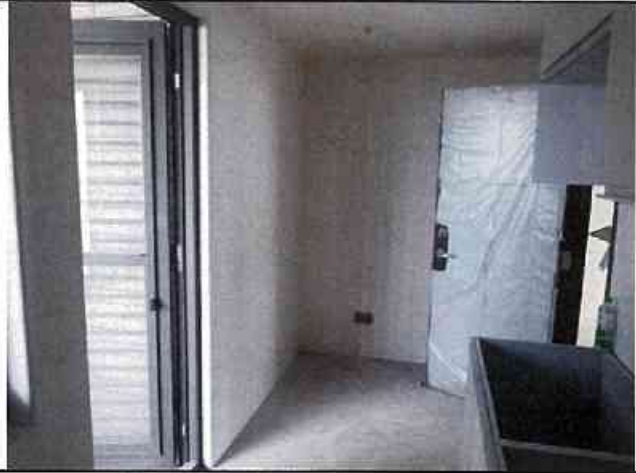
| 編號 | 說明 | A6 區 U 棟 21 層 U01-浴廁維修孔現況，目視無損壞。 | 編號 | 說明 | A6 區 U 棟 21 層 U01-走道維修孔現況，目視無損壞。 |

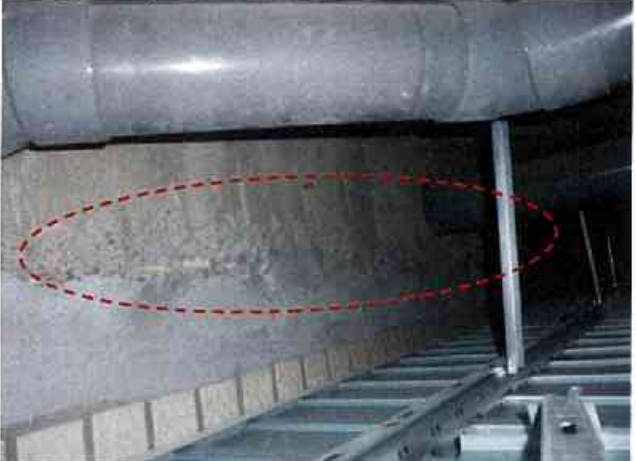
| 編號 | 說明 | A6 區 U 棟 21 層 U02-陽台維修孔現況，目視無損壞。 | 編號 | 說明 | A6 區 U 棟 21 層 U02-廚房維修孔現況，目視無損壞。 |

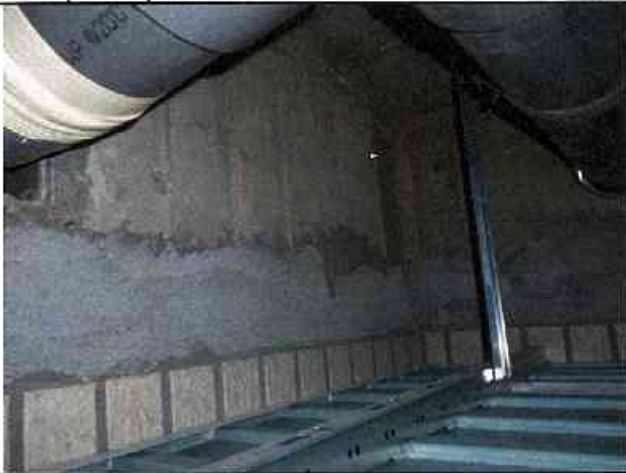
| 編號 | 說明 | A6 區 U 棟 21 層 U02-浴廁維修孔現況，目視無損壞。 | 編號 | 說明 | A6 區 U 棟 21 層 U03-浴廁維修孔現況，目視無損壞。 |

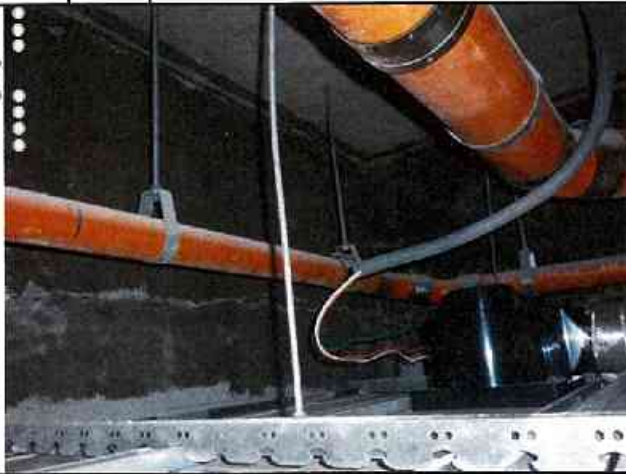
| 編號 | 說明 | A6 區 U 棟 21 層 U03-浴廁維修孔現況，目視無損壞。 | 編號 | 說明 | A6 區 U 棟 21 層 U03-走道維修孔現況，目視無損壞。 |

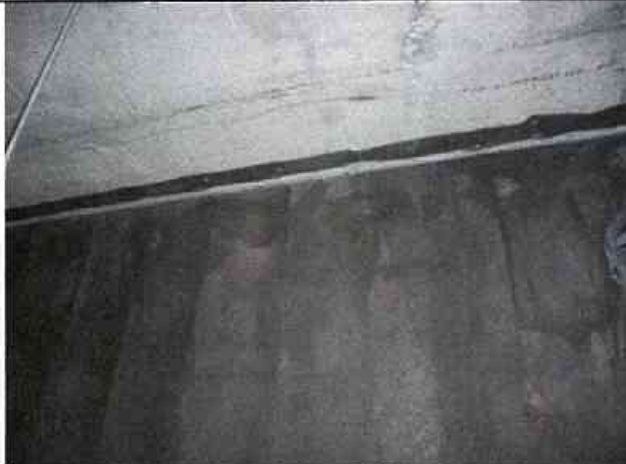
| 編號<br>31 | 說明 | A6 區 U 棟 21 層 U03-陽台維修孔現況，目視無損壞。 | 編號<br>32 | 說明 | A6 區 U 棟 21 層 U03-廚房維修孔現況，目視無損壞。 |

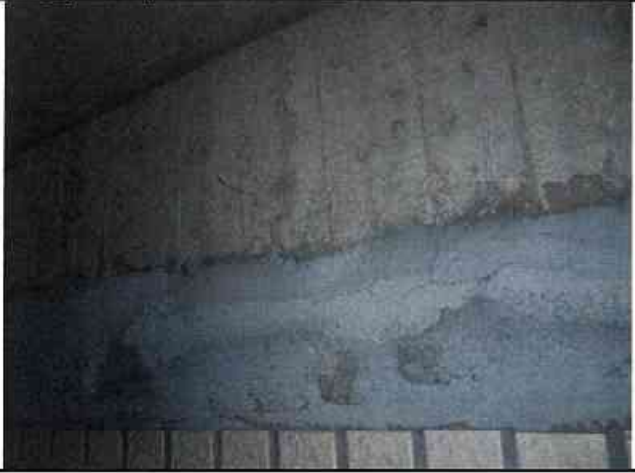
| 編號<br>33 | 說明 | A6 區 U 棟 21 層 U05-客廳現況。 | 編號<br>34 | 說明 | A6 區 U 棟 21 層 U05-客廳窗戶角隅裂縫。 |

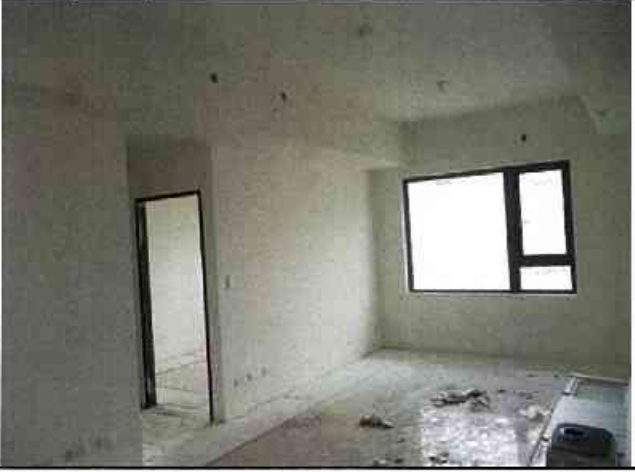
| 編號<br>35 | 說明 | A6 區 U 棟 21 層 U05-臥室現況。 | 編號<br>36 | 說明 | A6 區 U 棟 21 層 U05-主臥室現況。 |

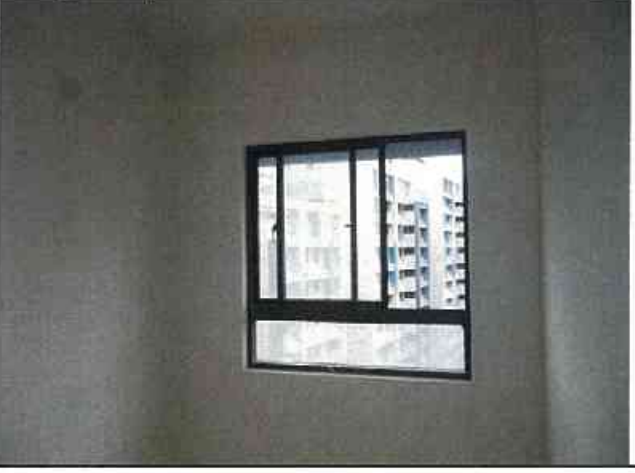
| 編號<br>37 | 說明<br>A6區U棟21層U05-臥室現況。 | 編號<br>38 | 說明<br>A6區U棟21層U05-浴廁維修孔現況，目視無損壞。 |

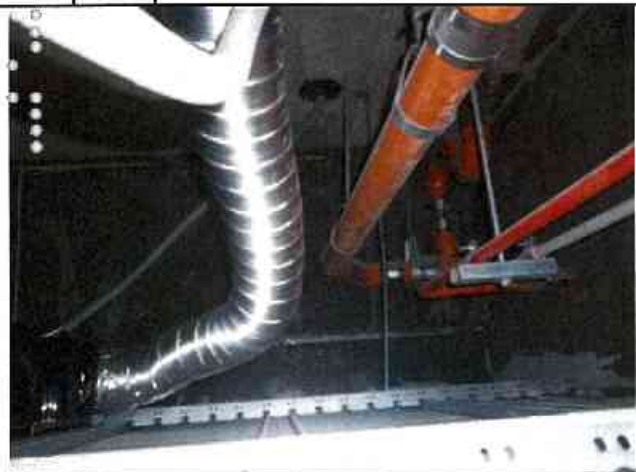
| 編號<br>41 | 說明<br>A6區U棟21層U05-陽台維修孔現況，目視無損壞。 | 編號<br>42 | 說明<br>A6區U棟21層U05-廚房維修孔現況，目視無損壞。 |

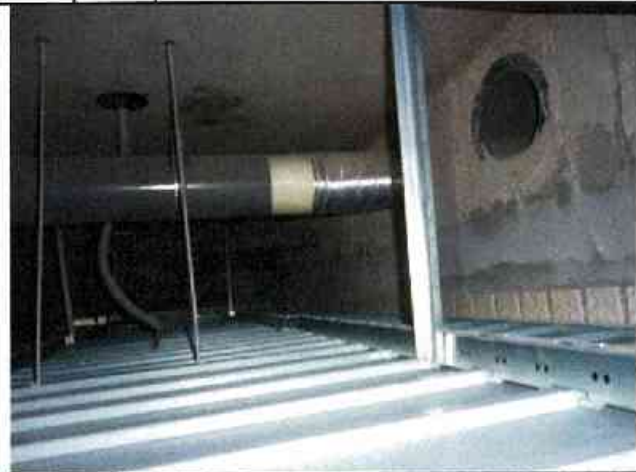
| 編號<br>43 | 說明 | A6區U棟21層U05-廚房現況。 | 編號<br>44 | 說明 | A6區U棟21層U06-客廳現況。 |

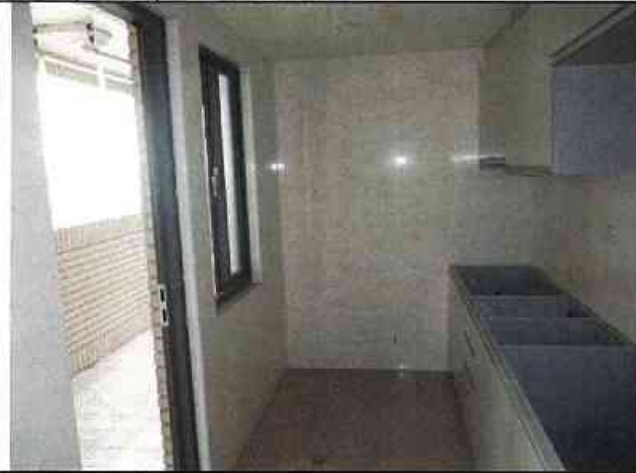
| 編號<br>45 | 說明 | A6區U棟21層U06-臥室現況。 | 編號<br>46 | 說明 | A6區U棟21層U06-臥室現況。 |

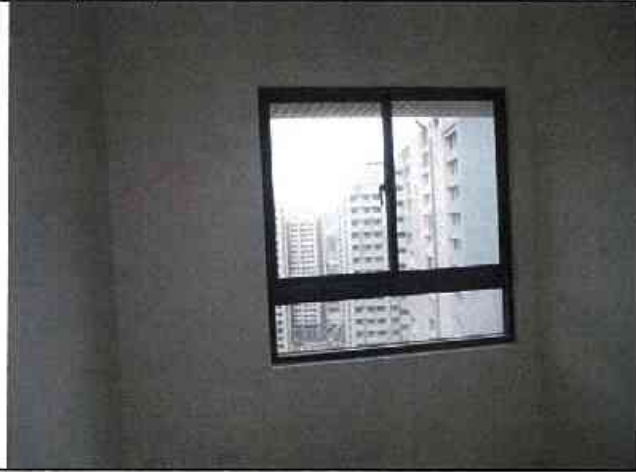
| 編號<br>47 | 說明 | A6區U棟21層U06-浴廁現況。 | 編號<br>48 | 說明 | A6區U棟21層U06-陽台維修孔現況，目視無損壞。 |

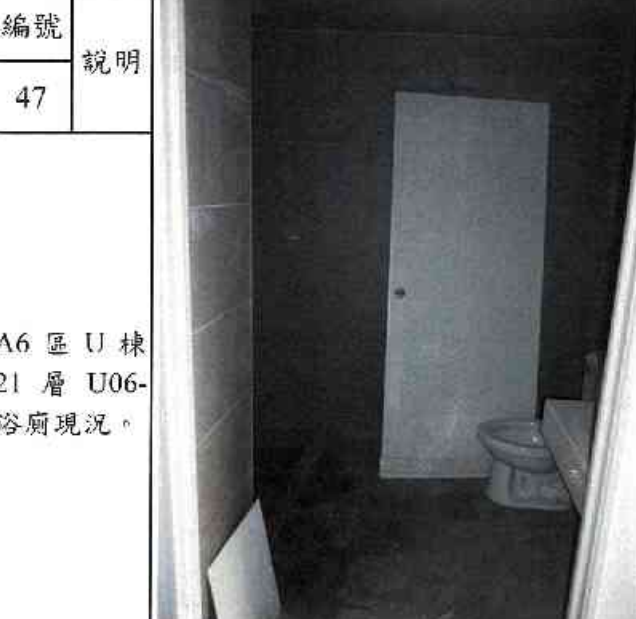
| 編號<br>49 | 說明 | A6 區 U 棟 21 層 U06-廚房維修孔現況，目視無損壞。 | 編號<br>50 | 說明 | A6 區 U 棟 21 層 U06-浴廁維修孔現況，目視無損壞。 |

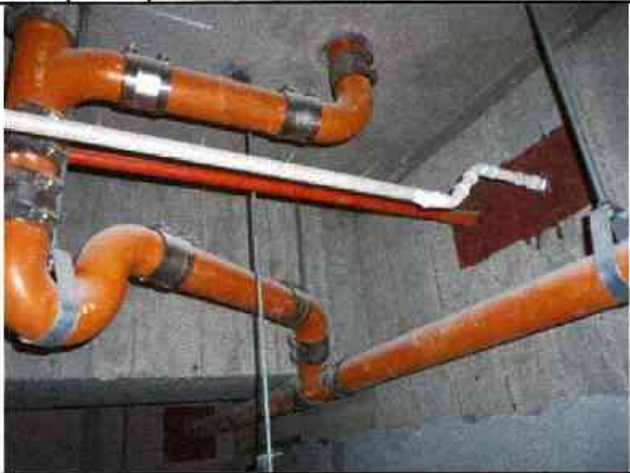
| 編號<br>51 | 說明 | A6 區 U 棟 21 層 U07-客廳現況。 | 編號<br>52 | 說明 | A6 區 U 棟 21 層 U07-臥室現況。 |

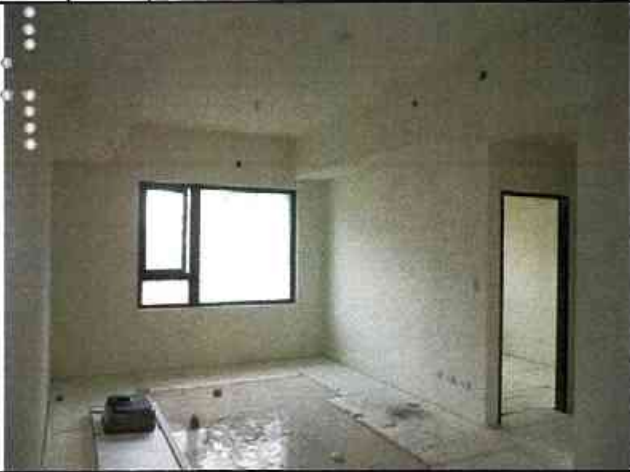
| 編號<br>53 | 說明 | A6 區 U 棟 21 層 U07-主臥室現況。 | 編號<br>54 | 說明 | A6 區 U 棟 21 層 U07-主臥室牆面裂縫。 |

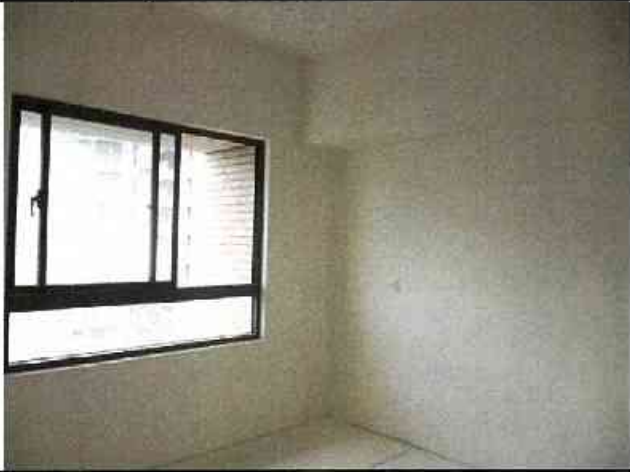
| 編號<br>55 | 說明 | A6區U棟21層U07-臥室現況。 | 編號<br>56 | 說明 | A6區U棟21層U07-走道維修孔現況，目視無損壞。 |

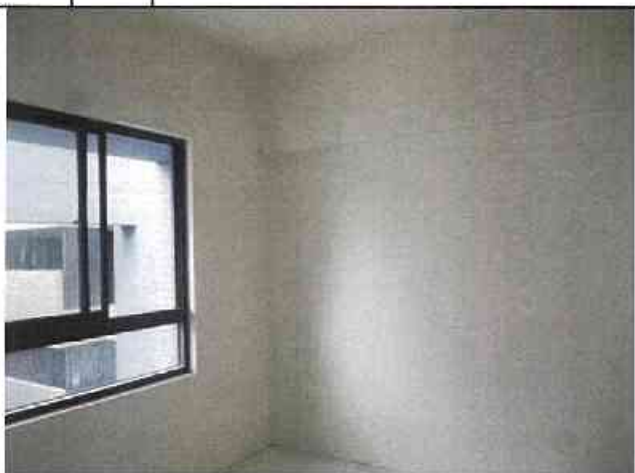
| 編號<br>57 | 說明 | A6區U棟21層U07-浴廁維修孔現況，目視無損壞。 | 編號<br>58 | 說明 | A6區U棟21層U07-浴廁維修孔現況，目視無損壞。 |

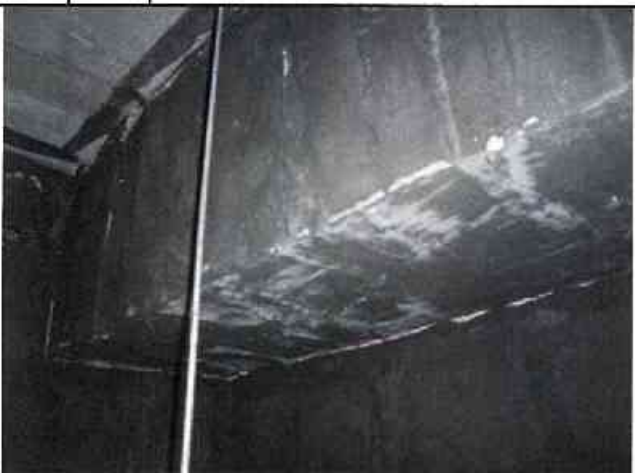
| 編號<br>59 | 說明 | A6區U棟21層U07-陽台維修孔倒垂牆混凝土表面打除後未修補，鋼筋外露。 | 編號<br>60 | 說明 | A6區U棟21層U07-廚房維修孔現況，目視無損壞。 |

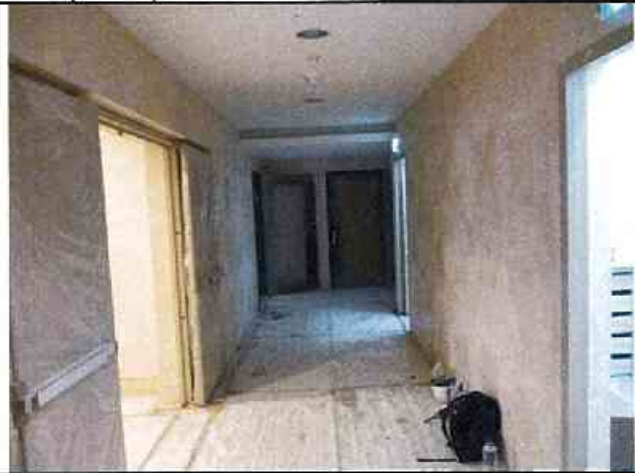
| 編號 | 說明 | A6區U棟21層-公共區域梯廳維修孔現況，目視無損壞。 | 編號 | 說明 | A6區U棟21層-公共區域管道間維修孔現況，目視無損壞。 |

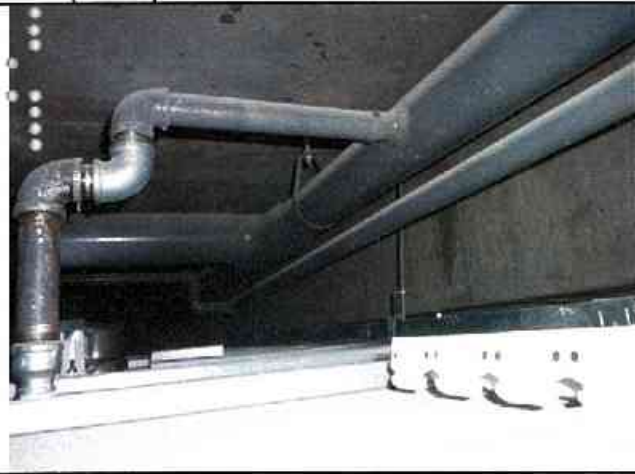
| 編號 | 說明 | A6區U棟21層-公共區域電梯間維修孔現況，目視無損壞。 | 編號 | 說明 | A6區U棟21層-公共區域電梯間維修孔現況，目視無損壞。 |

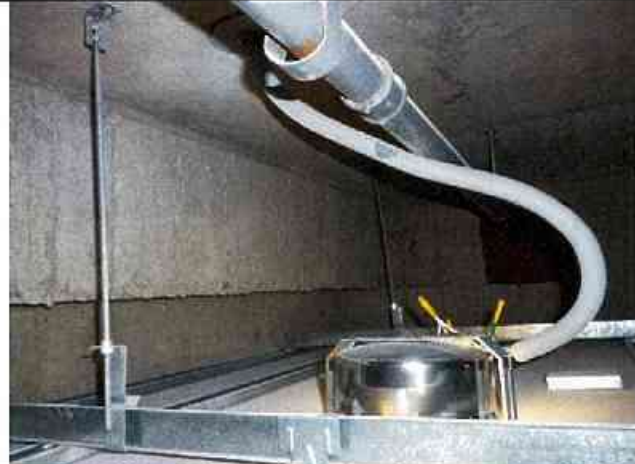
| 編號 | 說明 | A6區U棟21層-公共區域樓梯間現況。 | 編號 | 說明 | A6區U棟21層-公共區域樓梯間現況。 |

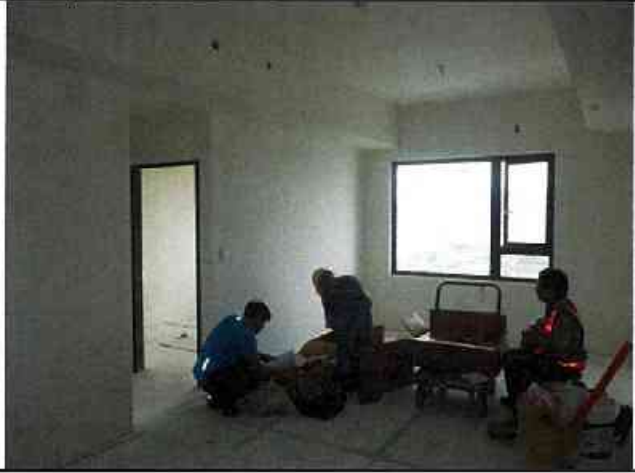
| 編號<br>1 | 說明 | A6 區 U 棟 20 層 U01-客廳現況。 | 編號<br>2 | 說明 | A6 區 U 棟 20 層 U01-臥室現況。 |

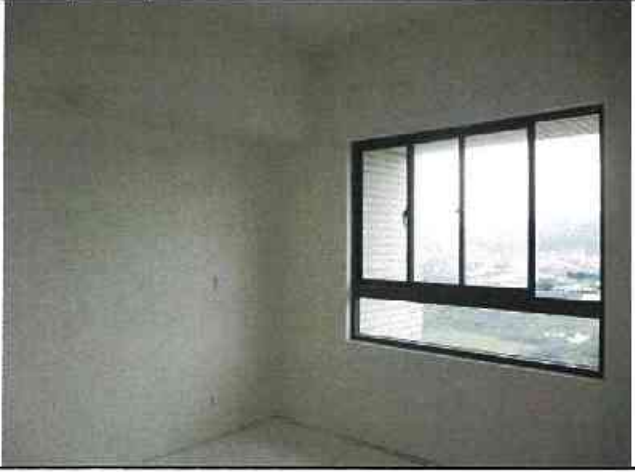
| 編號<br>3 | 說明 | A6 區 U 棟 20 層 U01-主臥室現況。 | 編號<br>4 | 說明 | A6 區 U 棟 20 層 U01-臥室現況。 |

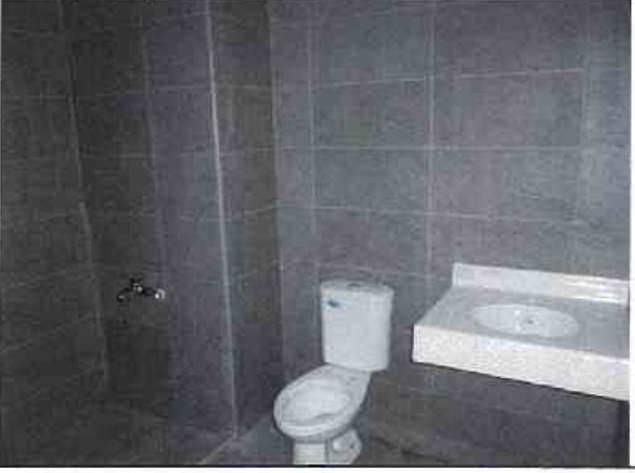
| 編號<br>5 | 說明 | A6 區 U 棟 20 層 U01-浴廁現況。 | 編號<br>6 | 說明 | A6 區 U 棟 20 層 U01-浴廁維修孔現況，目視無損壞。 |

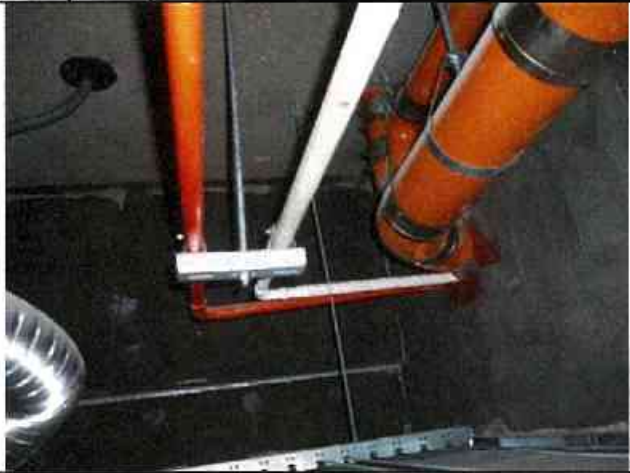
| 編號<br>7 | 說明<br>A6 區 U 棟 20 層 U01-浴廁維修孔現況，目視無損壞。 | 編號<br>8 | 說明<br>A6 區 U 棟 20 層 U01-走道維修孔現況，目視無損壞。 |
