## 板橋區浮洲合宜住宅結構安全鑑定案

### A6 西區鑑定報告書

# 「板橋區浮洲合宜住宅結構安全鑑定案」A6 區鑑定報告書

## 附件三十四：A6 西區 U 棟裂損現況調查報告

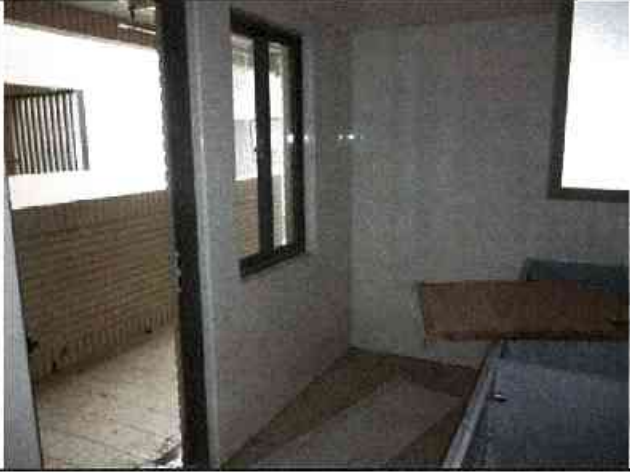
| 編號<br>11 | 說明<br>A6 區 U 棟 20 層 U01-廚房現況。 | 編號<br>12 | 說明<br>A6 區 U 棟 20 層 U02-客廳現況。 |

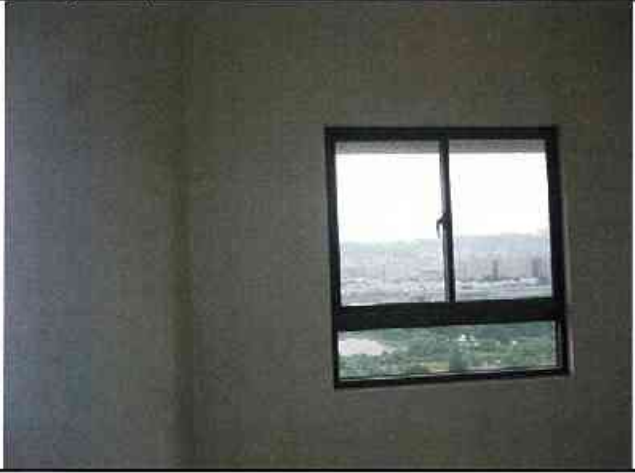
| 編號<br>13 | 說明 | A6 區 U 棟 20 層 U02-臥室現況。 | 編號<br>14 | 說明 | A6 區 U 棟 20 層 U02-臥室現況。 |

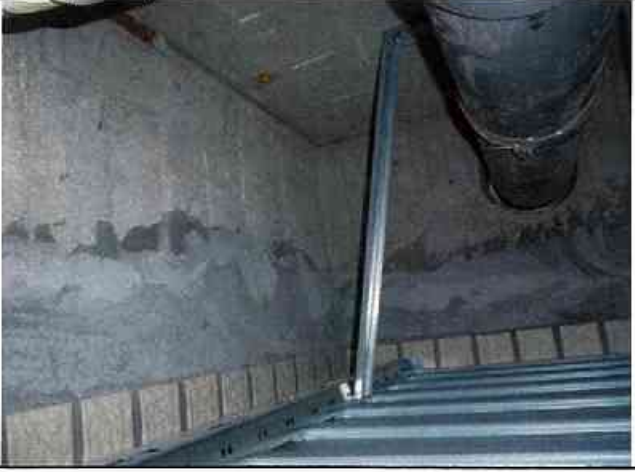
| 編號<br>15 | 說明 | A6 區 U 棟 20 層 U02-陽台維修孔現況，目視無損壞。 | 編號<br>16 | 說明 | A6 區 U 棟 20 層 U02-廚房現況。 |

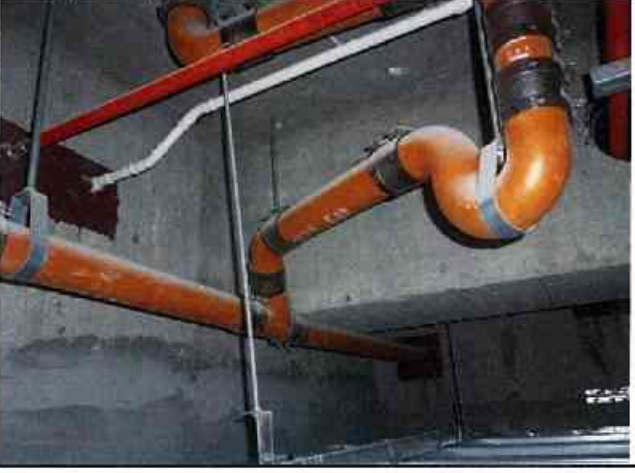
| 編號<br>17 | 說明 | A6 區 U 棟 20 層 U02-廚房維修孔現況，目視無損壞。 | 編號<br>18 | 說明 | A6 區 U 棟 20 層 U02-浴廁維修孔現況，目視無損壞。 |

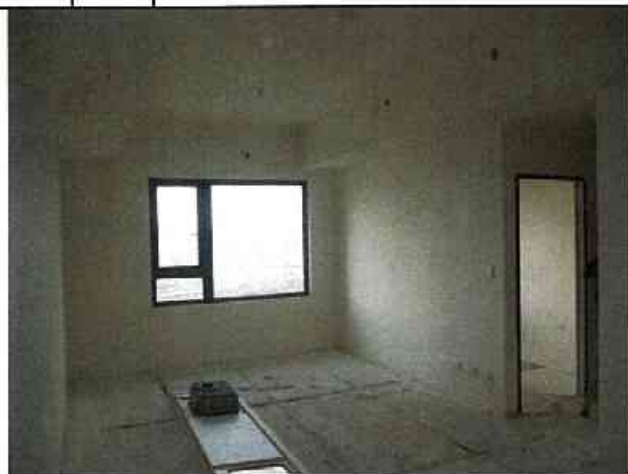
| 19 | A6區U棟20層U03-客廳現況。 | 20 | A6區U棟20層U03-臥室現況。 |

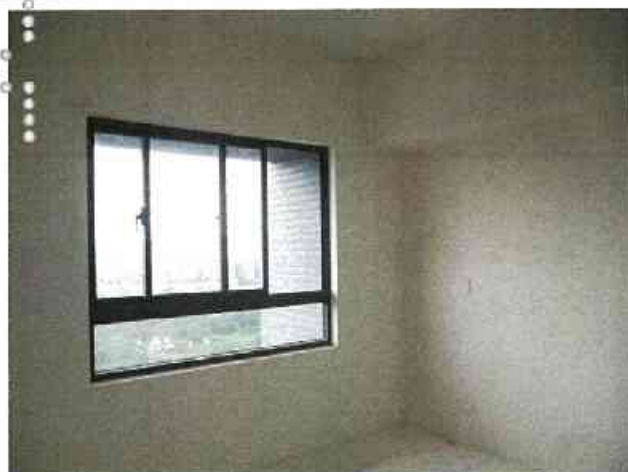
| 21 | A6區U棟20層U03-主臥室現況。 | 22 | A6區U棟20層U03-浴廁現況。 |

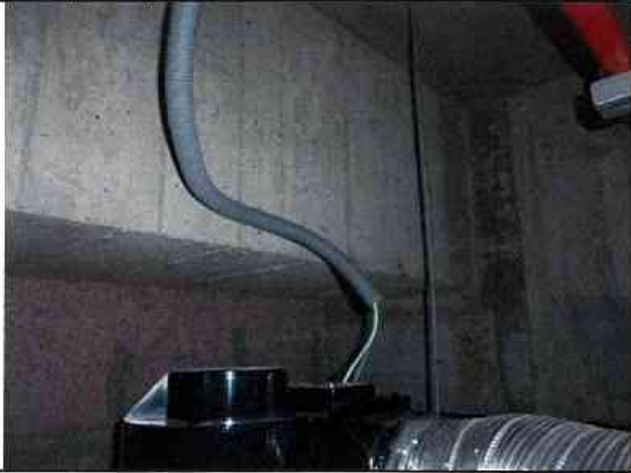
| 編號<br>25 | 說明<br>A6 區 U 棟 20 層 U03-浴廁維修孔現況，目視無損壞。 | 編號<br>26 | 說明<br>A6 區 U 棟 20 層 U03-浴廁維修孔現況，目視無損壞。 |

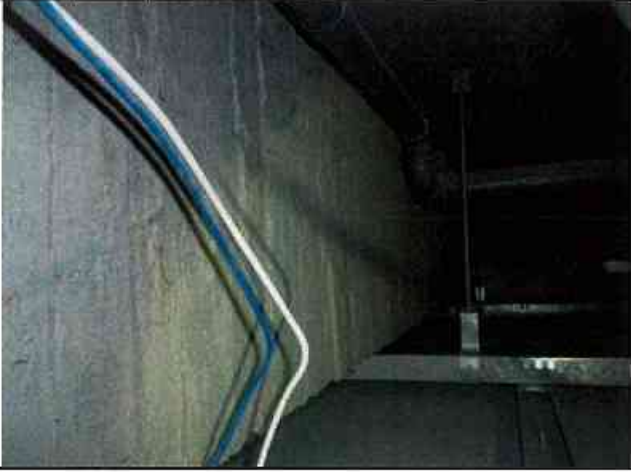
| 編號<br>29 | 說明<br>A6 區 U 棟 20 層 U03-廚房維修孔現況，目視無損壞。 | 編號<br>30 | 說明<br>A6 區 U 棟 20 層 U05-客廳現況。 |

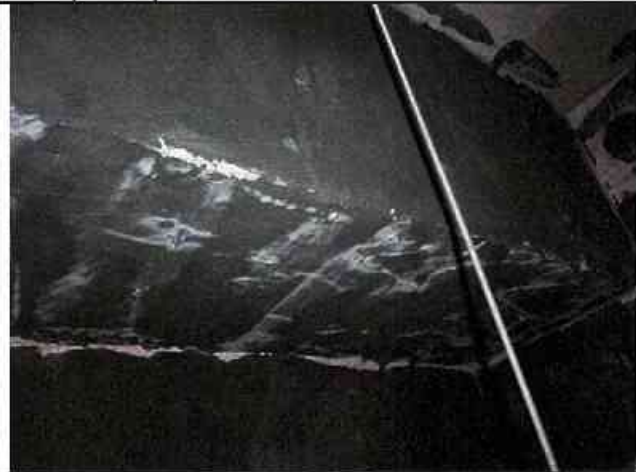
| 編號<br>37 | 說明<br>A6區U棟20層U05-走道維修孔現況，目視無損壞。 | 編號<br>38 | 說明<br>A6區U棟20層U05-陽台維修孔現況，目視無損壞。 |

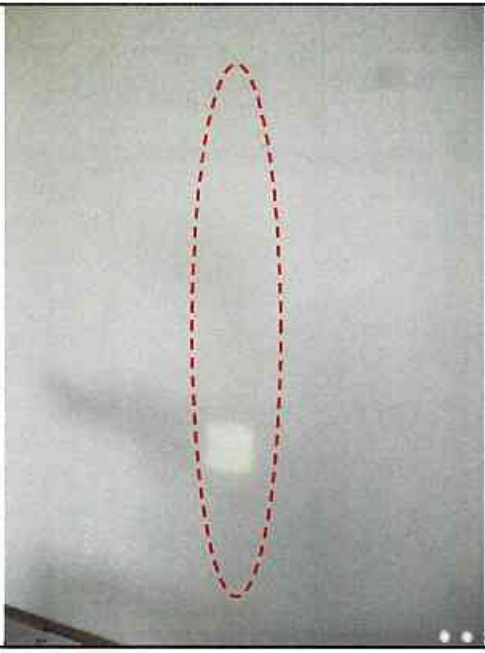
| 編號<br>1 | 說明<br>A6 區 U 棟 19 層 U01-客廳現況。 | 編號<br>2 | 說明<br>A6 區 U 棟 19 層 U01-客廳牆面裂縫。 | |

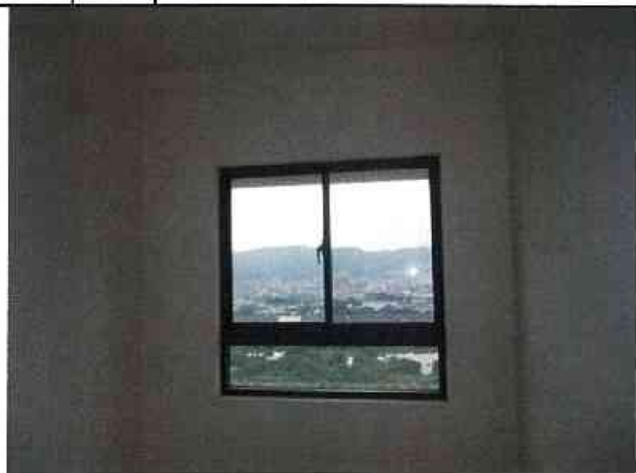
| 編號<br>3 | 說明<br>A6 區 U 棟 19 層 U01-臥室現況。 | 編號<br>4 | 說明<br>A6 區 U 棟 19 層 U01-主臥室現況。 | |

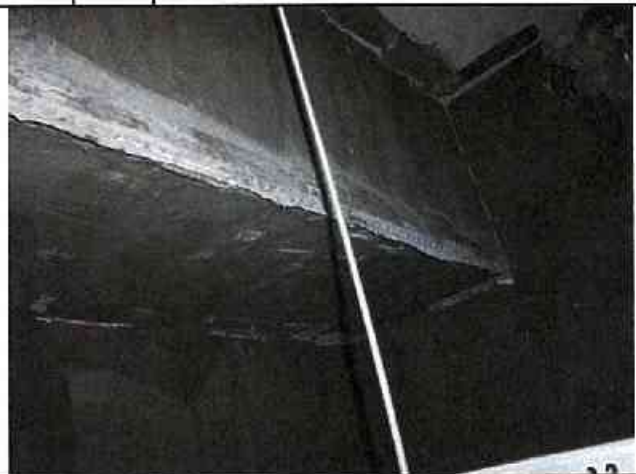
| 編號<br>7 | 說明<br>A6 區 U 棟 19 層 U01-浴廁維修孔現況，目視無損壞。 | 編號<br>8 | 說明<br>A6 區 U 棟 19 層 U01-浴廁維修孔現況，目視無損壞。 |

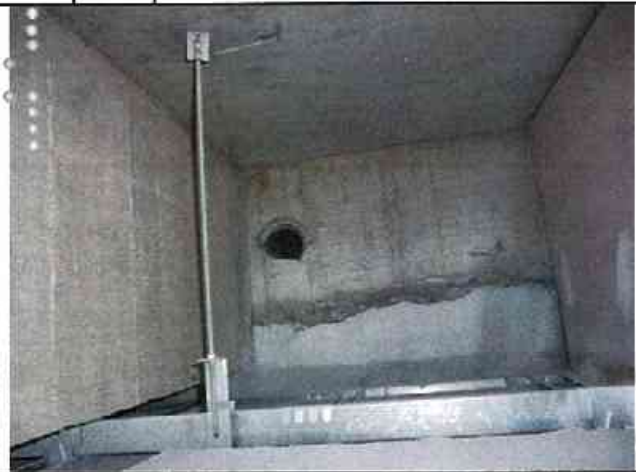
| 編號<br>9 | 說明<br>A6 區 U 棟 19 層 U01-走道維修孔現況，目視無損壞。 | 編號<br>10 | 說明<br>A6 區 U 棟 19 層 U01-陽台維修孔倒垂牆粉刷層打除後痕跡。 |

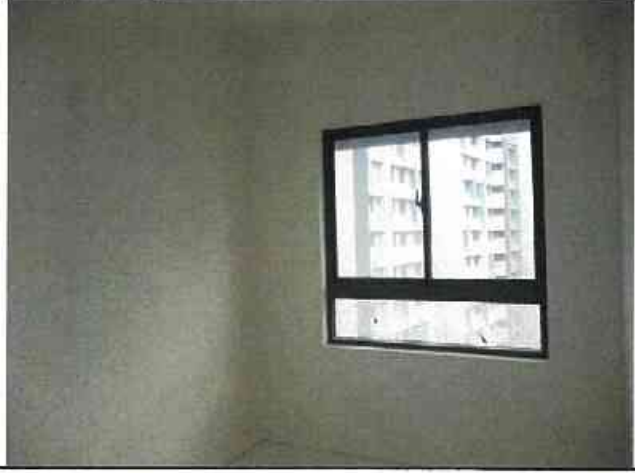
| | | 編號<br>29 | 說明<br>A6區U棟19層U05-客廳窗戶角隅裂縫。 |

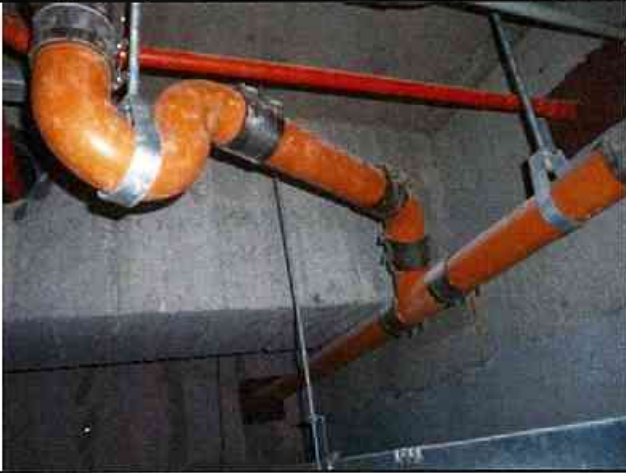
| 編號<br>43 | 說明 | A6 區 U 棟 19 層 U06-廚房維修孔現況，目視無損壞。 | 編號<br>44 | 說明 | A6 區 U 棟 19 層 U06-浴廁現況。 |

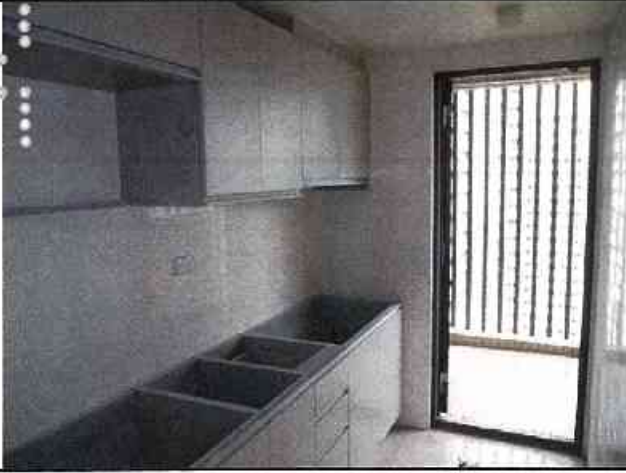
| 編號<br>45 | 說明 | A6 區 U 棟 19 層 U06-廚房現況。 | 編號<br>46 | 說明 | A6 區 U 棟 19 層 U06-浴廁維修孔現況，目視無損壞。 |

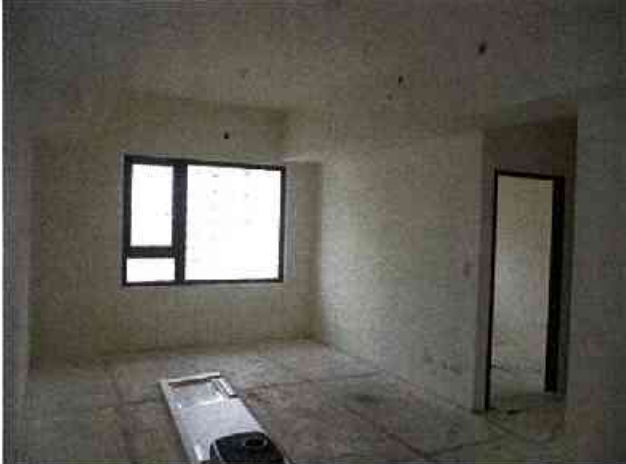
| 編號<br>47 | 說明 | A6 區 U 棟 19 層 U07-客廳現況。 | 編號<br>48 | 說明 | A6 區 U 棟 19 層 U07-臥室現況。 |

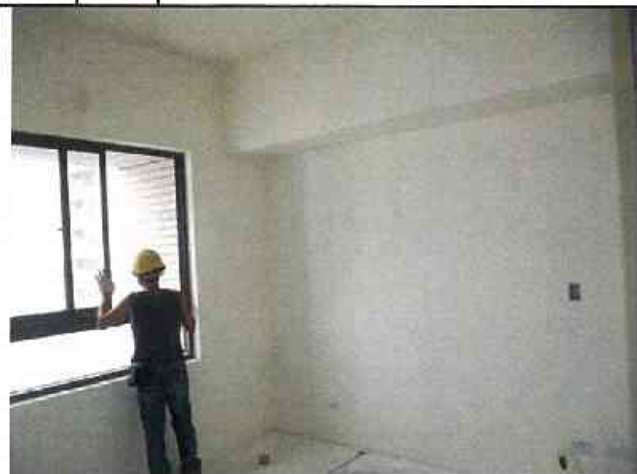
| 編號 | 說明 | A6 區 U 棟 19 層 U07-主臥室現況。 | 編號 | 說明 | A6 區 U 棟 19 層 U07-臥室現況。 |

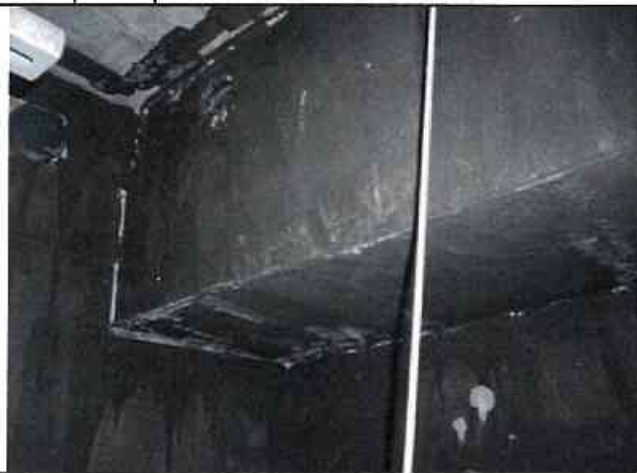
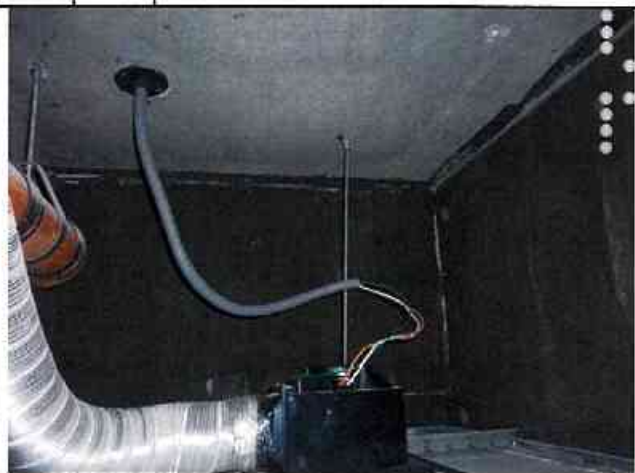
| 編號 | 說明 | A6 區 U 棟 19 層 U07-浴廁維修孔現況，目視無損壞。 | 編號 | 說明 | A6 區 U 棟 19 層 U07-浴廁維修孔現況，目視無損壞。 |

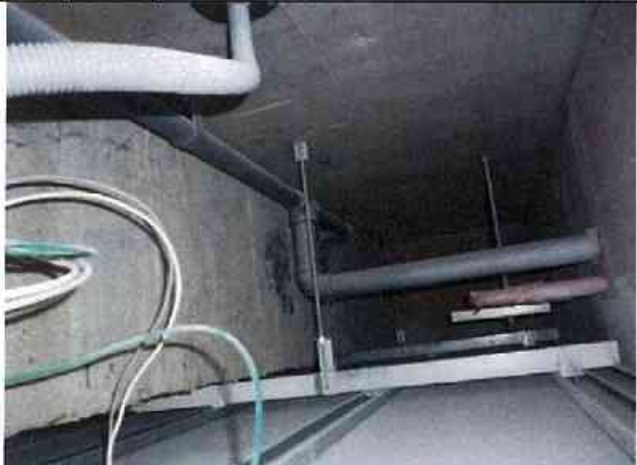
| 編號 | 說明 | A6 區 U 棟 19 層 U07-走道維修孔現況，目視無損壞。 | 編號 | 說明 | A6 區 U 棟 19 層 U07-陽台維修孔現況，目視無損壞。 |

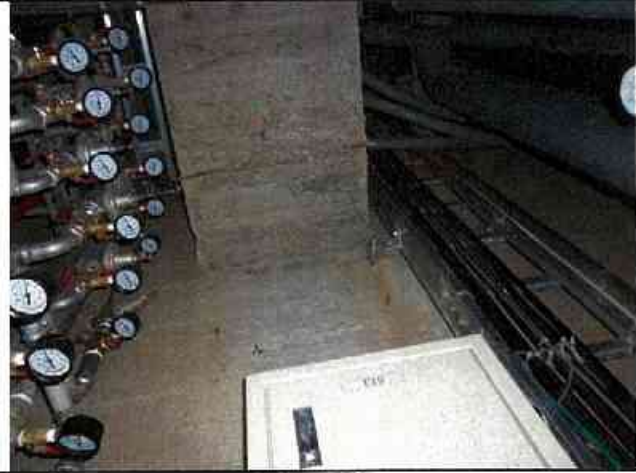
| 編號<br>59 | 說明<br>A6區U棟19層-公共區域管道間維修孔混凝土表面殘留雜物未清除乾淨(鐵件、模板)。 | 編號<br>60 | 說明<br>A6區U棟19層-公共區域電梯間維修孔現況，目視無損壞。 |

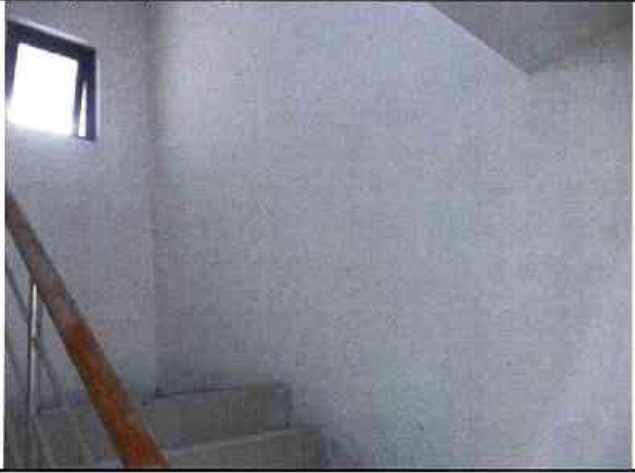
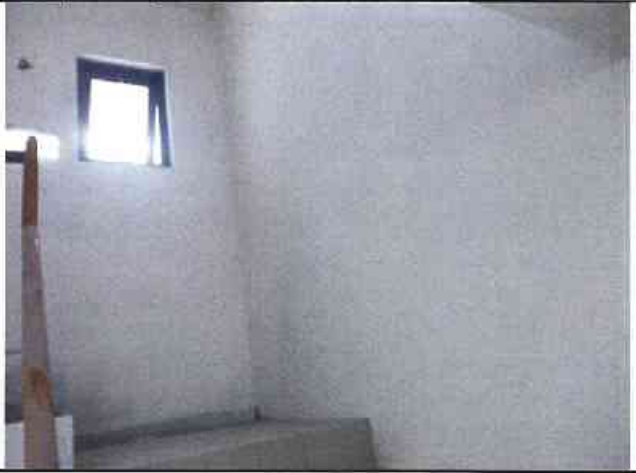
| 編號<br>1 | 說明 | A6區U棟18層-公共區域樓梯間現況。 | 編號<br>2 | 說明 | A6區U棟18層-公共區域樓梯間現況。 |

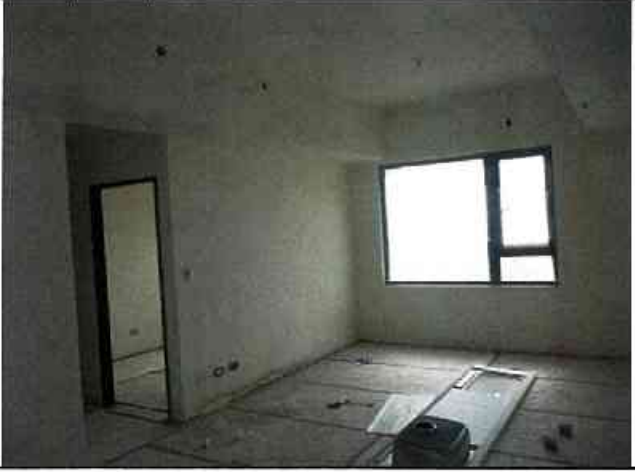
| 編號<br>3 | 說明 | A6區U棟18層U01-客廳現況。 | 編號<br>4 | 說明 | A6區U棟18層U01-客廳牆面裂縫。 |

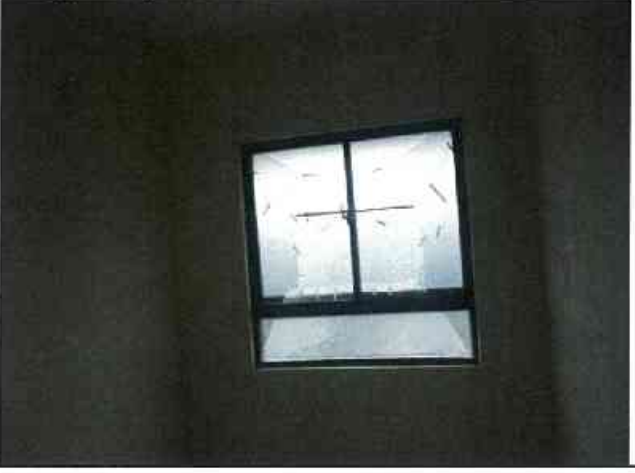
| 編號<br>5 | 說明 | A6區U棟18層U01-臥室現況。 | 編號<br>6 | 說明 | A6區U棟18層U01-臥室窗戶角隅裂縫。 |

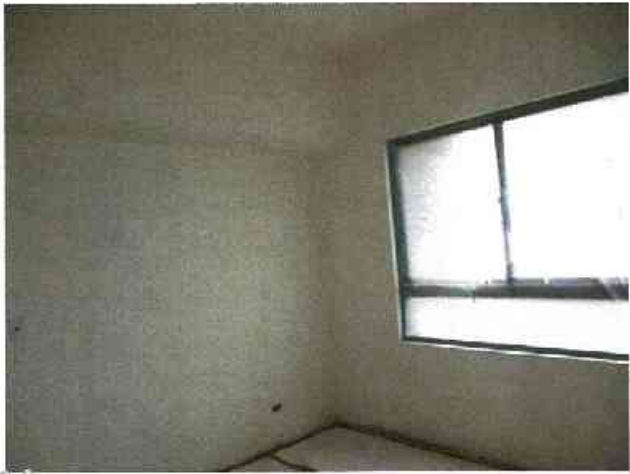
| 7 | A6區U棟18層U01-主臥室現況。 | 8 | A6區U棟18層U01-主臥室牆面裂縫。 |

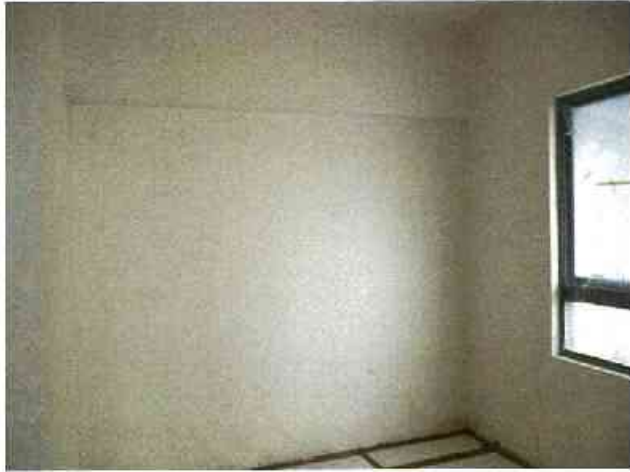
| 11 | A6區U棟18層U01-臥室現況。 | 12 | A6區U棟18層U01-臥室牆面裂縫。 |

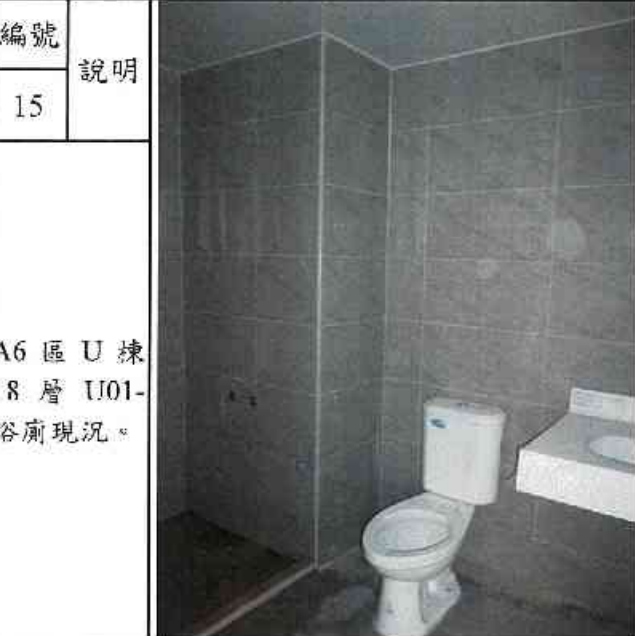
| 編號<br>15 | 說明<br>A6區U棟18層U01-浴廁現況。 | 編號<br>16 | 說明<br>A6區U棟18層U01-浴廁維修孔現況，目視無損壞。 |

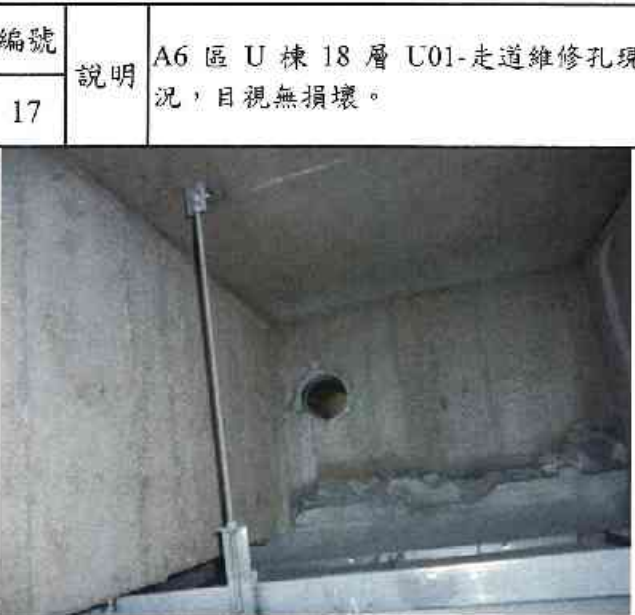
| 編號<br>17 | 說明<br>A6區U棟18層U01-走道維修孔現況，目視無損壞。 | 編號<br>18 | 說明<br>A6區U棟18層U01-陽台維修孔倒垂牆粉刷層打除後痕跡。 |

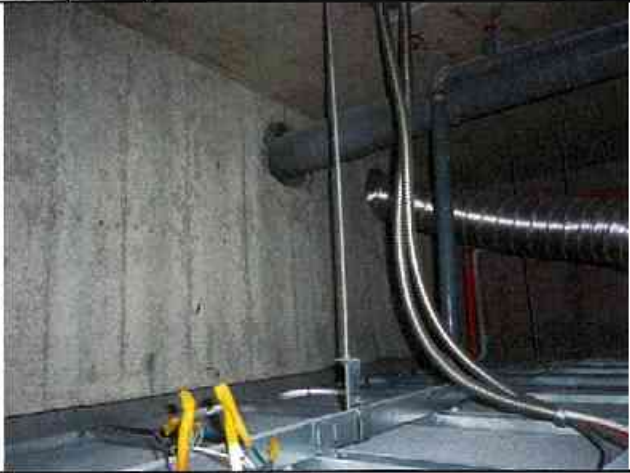
| 編號<br>19 | 說明<br>A6區U棟18層U01-廚房維修孔現況，目視無損壞。 | 編號<br>20 | 說明<br>A6區U棟18層U01-廚房現況。 |

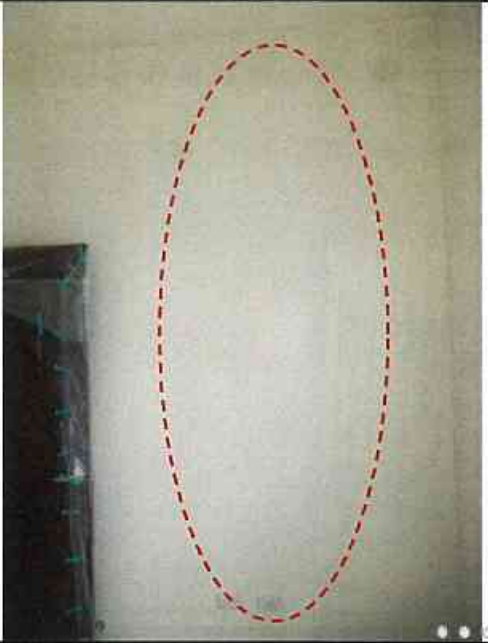
| 編號<br>25 | 說明<br>A6區U棟18層U02-臥室現況。 | 編號<br>26 | 說明<br>A6區U棟18層U02-臥室牆面裂縫。 | | |

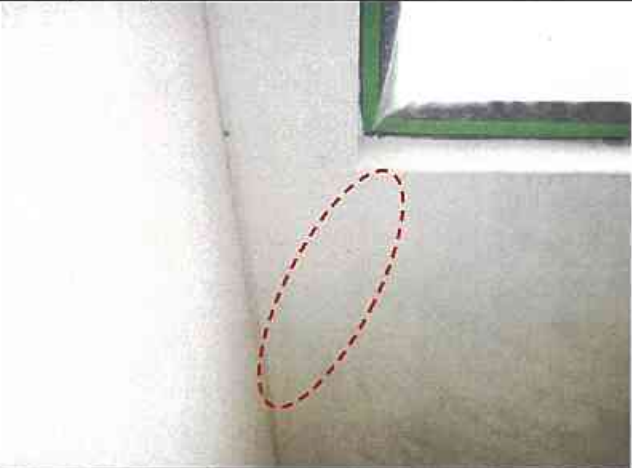
| 編號<br>29 | 說明<br>A6區U棟18層U02-臥室窗戶角隅裂縫。 | 編號<br>30 | 說明<br>A6區U棟18層U02-臥室窗戶角隅裂縫。 | | |

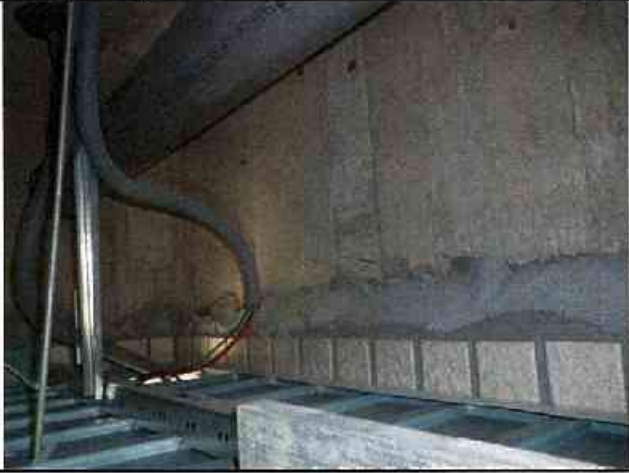
| 編號<br>31 | 說明<br>A6區U棟18層U02-廚房現況。 | 編號<br>32 | 說明<br>A6區U棟18層U02-陽台維修孔現況，目視無損壞。 |

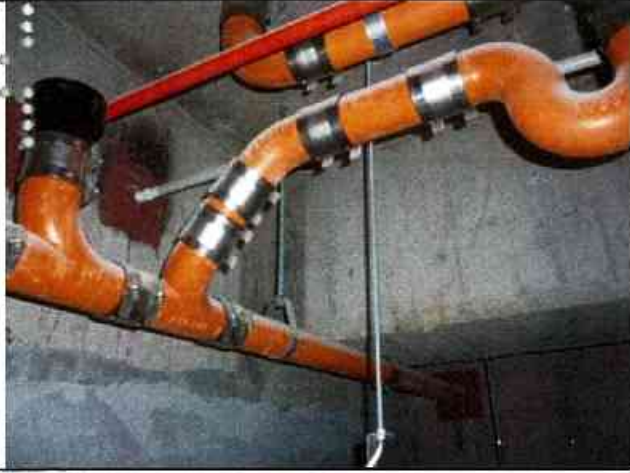
| 編號<br>33 | 說明<br>A6區U棟18層U02-廚房維修孔現況，目視無損壞。 | 編號<br>34 | 說明<br>A6區U棟18層U02-浴廁維修孔現況，目視無損壞。 |

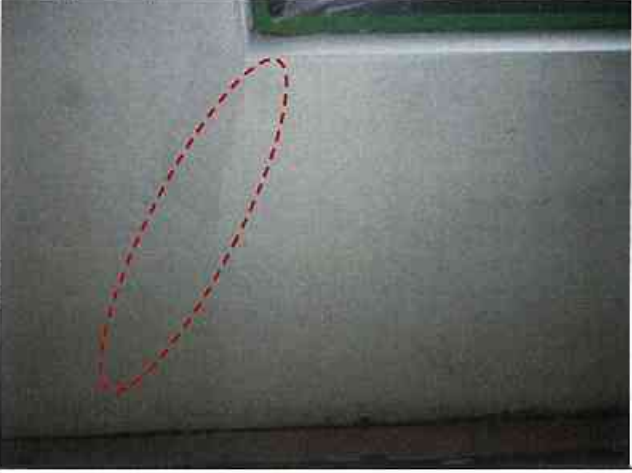
| 編號<br>53 | 說明 | A6區U棟18層U05-主臥室窗戶角隅裂縫。 | 編號<br>54 | 說明 | A6區U棟18層U05-主臥室窗戶角隅裂縫。 |

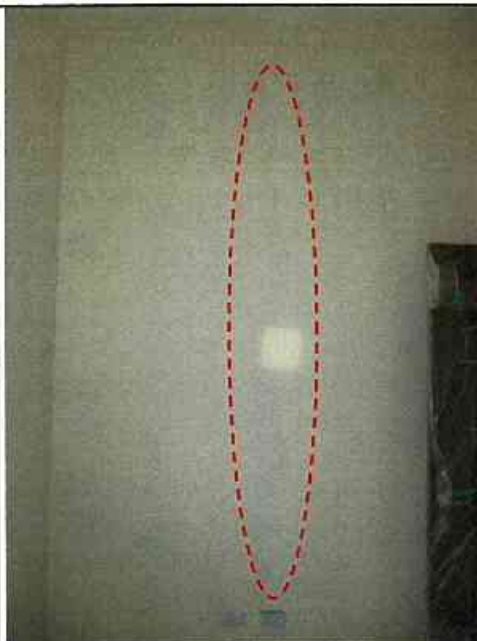
| 67 | | | 68 | | |

| 編號 | 說明 | | 編號 | 說明 | A6 區 U 棟 18 層 U06-陽台維修孔現況，目視無損壞。 |

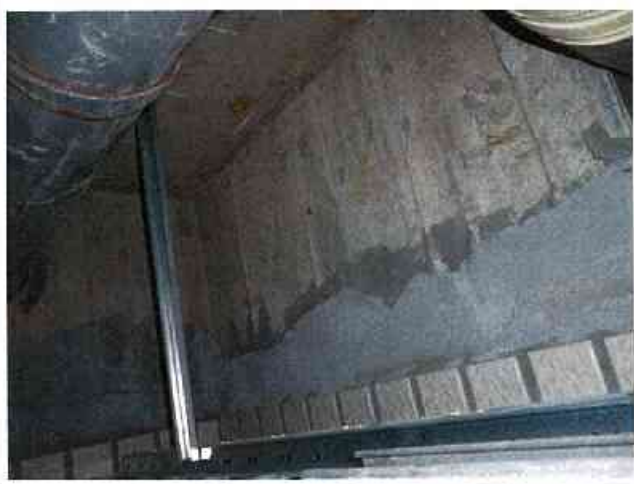
| A6 區 U 棟 18 層 U06-客廳牆面裂縫。 | | | | | |

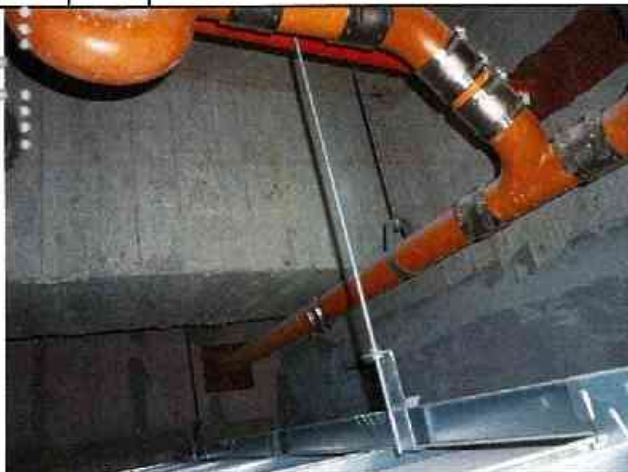
| 69 | | | 70 | | |

| 編號 | 說明 | A6 區 U 棟 18 層 U06-廚房維修孔現況，目視無損壞。 | 編號 | 說明 | A6 區 U 棟 18 層 U06-廚房現況。 |

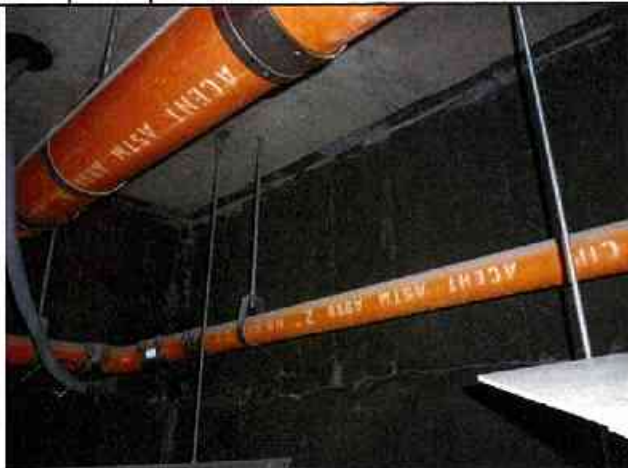
| 71 | | | 72 | | |

| 編號 | 說明 | A6 區 U 棟 18 層 U06-浴廁維修孔現況，目視無損壞。 | 編號 | 說明 | A6 區 U 棟 18 層 U07-客廳現況。 |

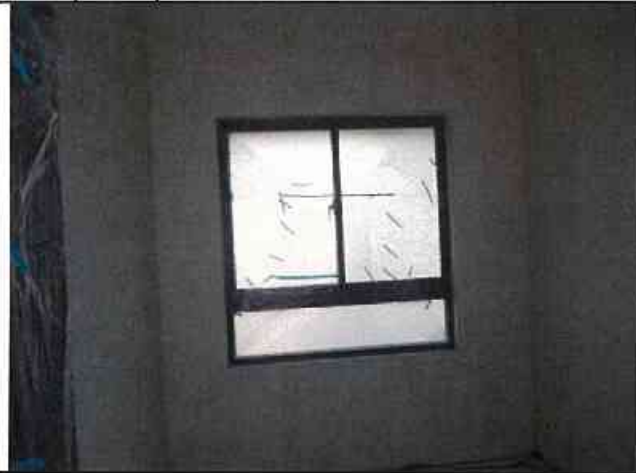
| 編號<br>73 | 說明 | A6區U棟18層U07-臥室現況。 | 編號<br>74 | 說明 | A6區U棟18層U07-主臥室現況。 |

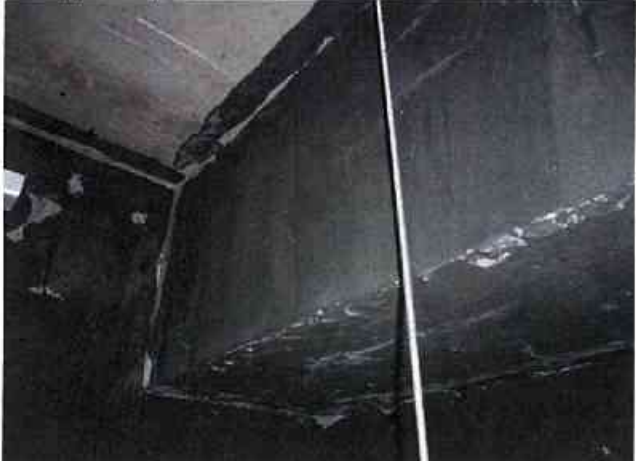
| 編號<br>77 | 說明 | A6區U棟18層U07-浴廁維修孔現況，目視無損壞。 | 編號<br>78 | 說明 | A6區U棟18層U07-浴廁現況。 |

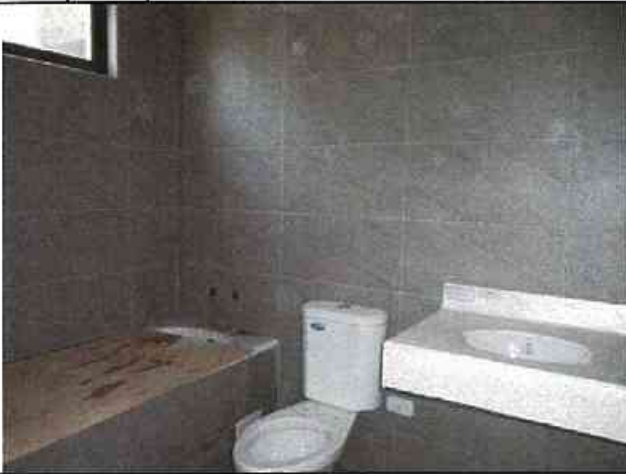
| 79 | A6區U棟18層U07-浴廁現況。 | 80 | A6區U棟18層U07-浴廁維修孔現況，目視無損壞。 |

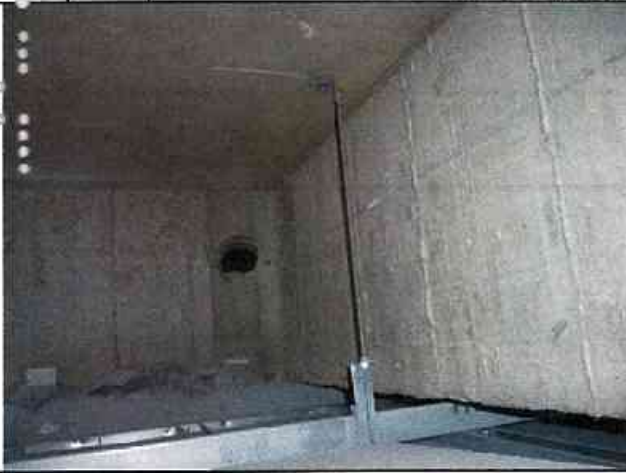
| 81 | A6區U棟18層U07-走道維修孔現況，目視無損壞。 | 82 | A6區U棟18層U07-廚房現況。 |

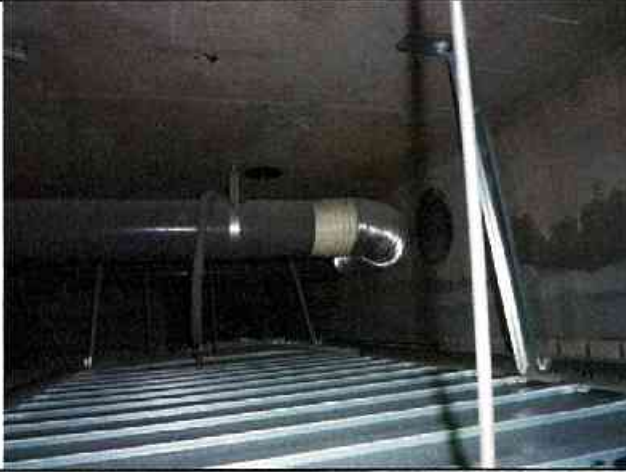
| 83 | A6區U棟18層U07-陽台維修孔現況，目視無損壞。 | 84 | A6區U棟18層U07-廚房維修孔現況，目視無損壞。 |

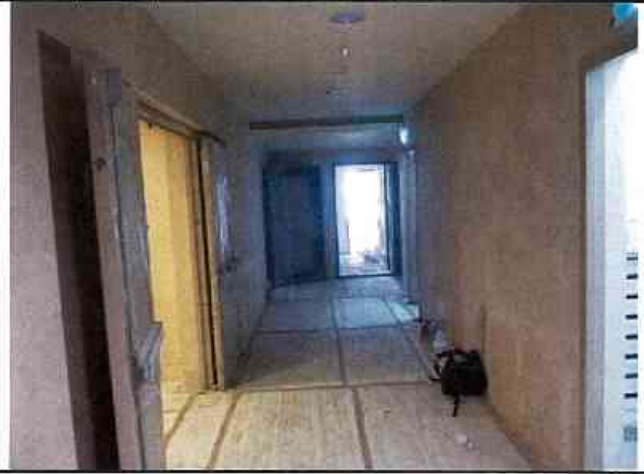
| 編號 | 說明 | 編號 | 說明 |
|---|---|---|---|
| 85 | A6區U棟18層-公共區域梯廳現況。 | 86 | A6區U棟18層-公共區域電梯間現況。 |

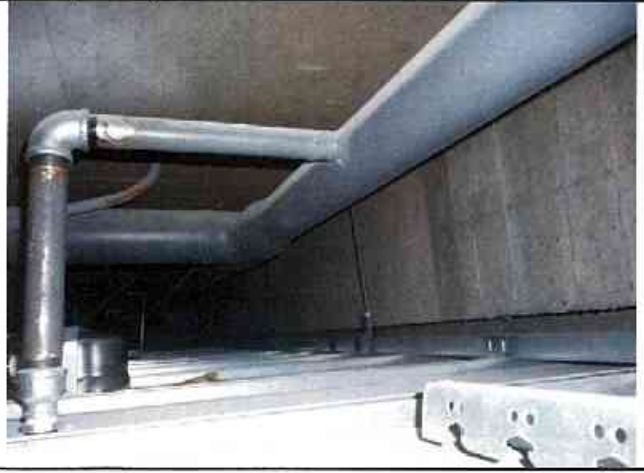
| 編號 | 說明 | 編號 | 說明 |
|---|---|---|---|
| 87 | A6區U棟18層-公共區域梯廳維修孔現況，目視無損壞。 | 88 | A6區U棟18層-公共區域電梯間維修孔滲水汙染。 |

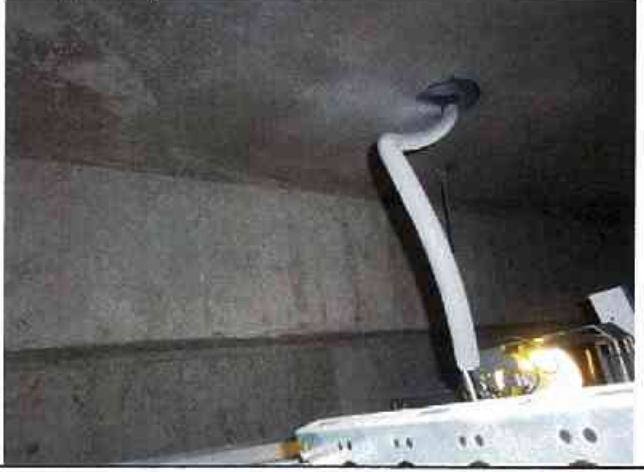
| 編號 | 說明 | 編號 | 說明 |
|---|---|---|---|
| 89 | A6區U棟18層-公共區域電梯間維修孔現況，目視無損壞。 | 90 | A6區U棟18層-公共區域管道間維修孔現況，目視無損壞。 |

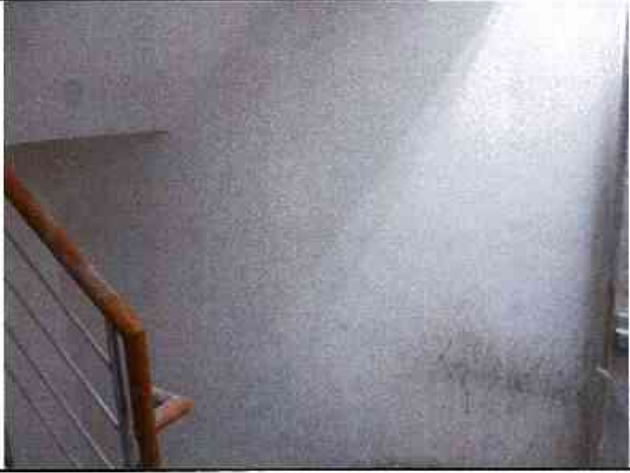
| 91 | A6區U棟18層-公共區域樓梯間現況。 | | |

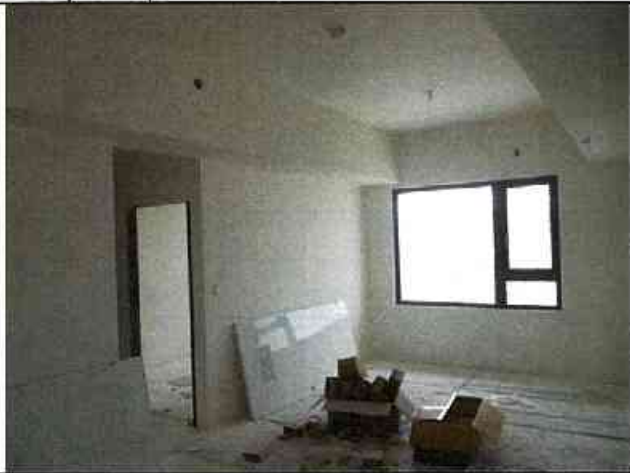
| 編號<br>1 | 說明<br>A6區U棟17層U01-客廳現況。 | 編號<br>2 | 說明<br>A6區U棟17層U01-客廳窗戶角隅裂縫。 |

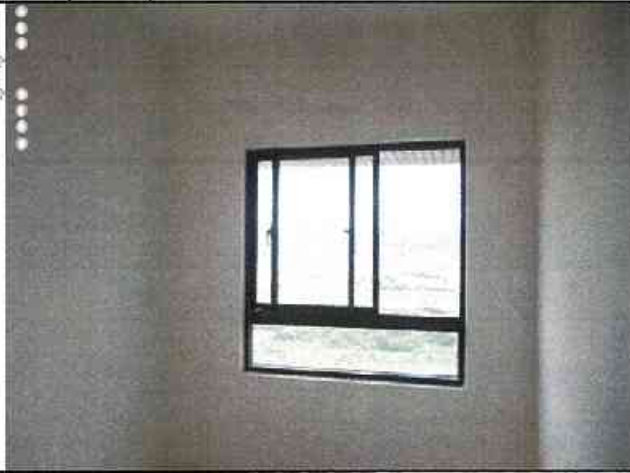
| 編號<br>3 | 說明<br>A6區U棟17層U01-臥室現況。 | 編號<br>4 | 說明<br>A6區U棟17層U01-臥室窗戶角隅裂縫。 |

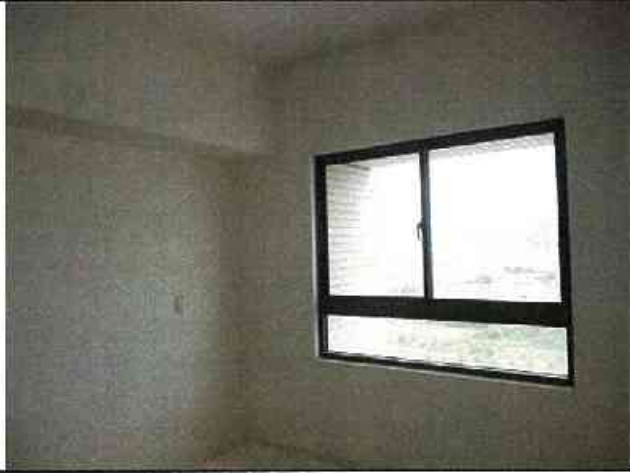
| 編號<br>5 | 說明<br>A6區U棟17層U01-主臥室現況。 | 編號<br>6 | 說明<br>A6區U棟17層U01-浴廁現況。 |

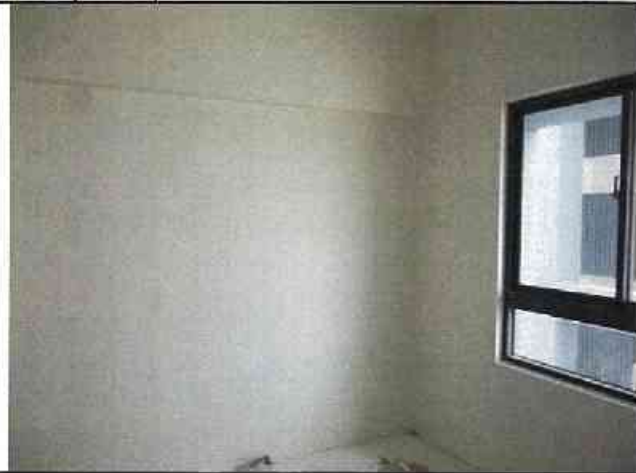
| 編號<br>7 | 說明 | A6區U棟17層U01-臥室現況。 | 編號<br>8 | 說明 | A6區U棟17層U01-浴廁維修孔現況，目視無損壞。 |

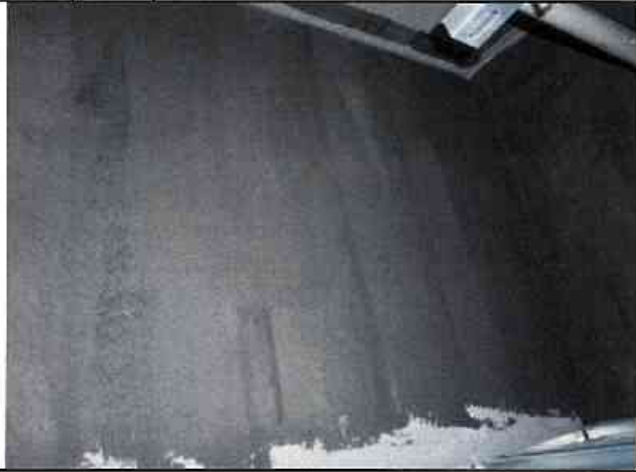
| 編號<br>9 | 說明 | A6區U棟17層U01-浴廁維修孔現況，目視無損壞。 | 編號<br>10 | 說明 | A6區U棟17層U01-走道維修孔現況，目視無損壞。 |

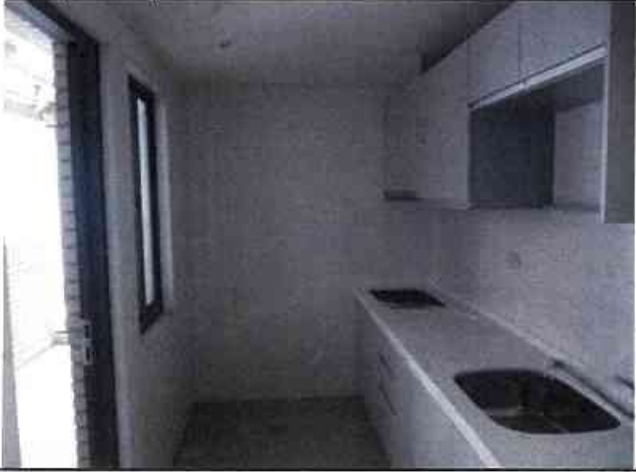
| 編號<br>11 | 說明 | A6區U棟17層U01-廚房現況。 | 編號<br>12 | 說明 | A6區U棟17層U01-陽台維修孔現況，目視無損壞。 |

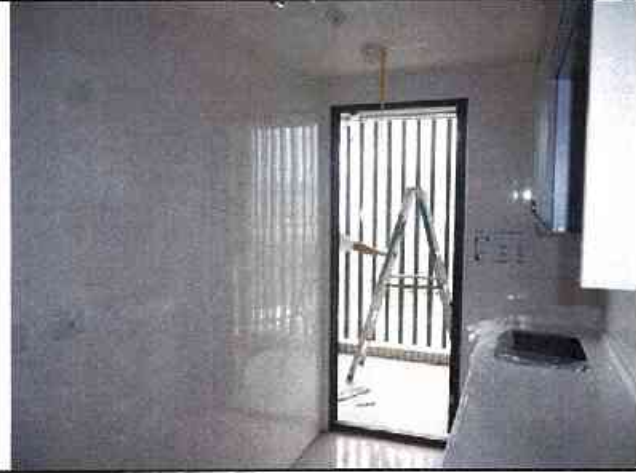
| 19 | | | 20 | | |

| 編號 | 說明 | A6區U棟17層U02-廚房維修孔現況，目視無損壞。 | 編號 | 說明 | A6區U棟17層U02-浴廁現況。 |

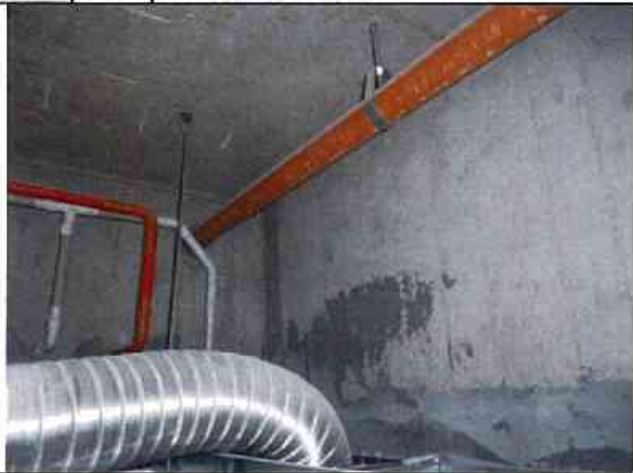
| 21 | | | 22 | | |

| 編號 | 說明 | A6區U棟17層U02-浴廁維修孔現況，目視無損壞。 | 編號 | 說明 | A6區U棟17層U03-客廳現況。 |

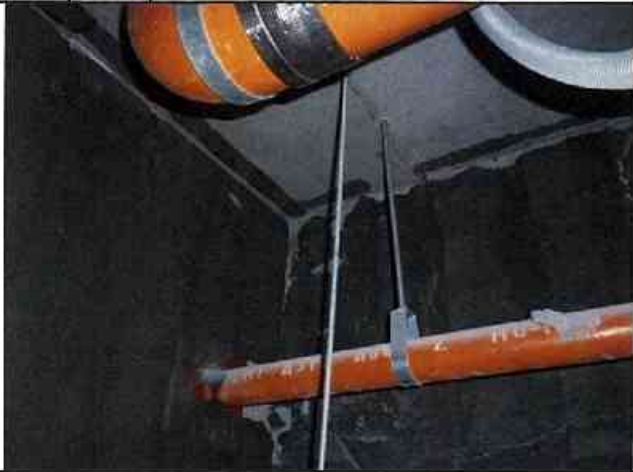
| 23 | | | 24 | | |

| 編號 | 說明 | A6區U棟17層U03-客廳窗戶角隅裂縫。 | 編號 | 說明 | A6區U棟17層U03-臥室現況。 |

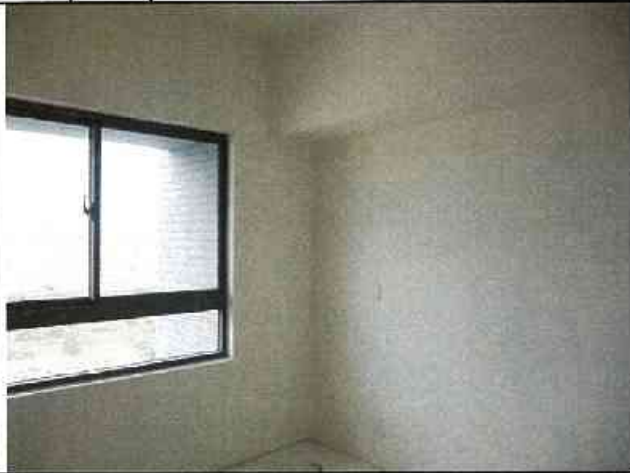
| 27 | A6區U棟17層U03-主臥室牆面裂縫。 | 28 | A6區U棟17層U03-臥室現況。 |

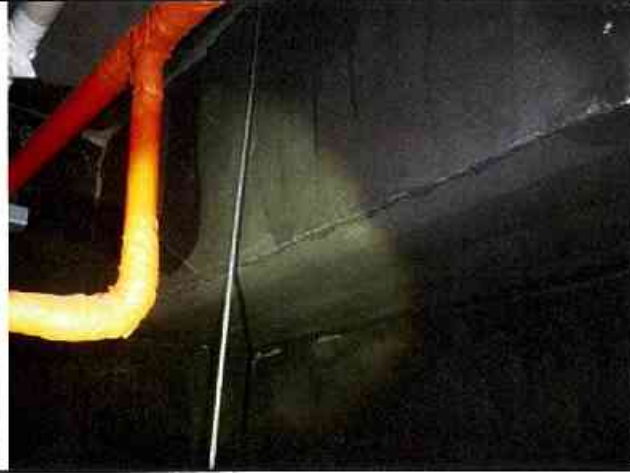
| 編號<br>31 | 說明<br>A6 區 U 棟 17 層 U03-浴廁維修孔現況，目視無損壞。 | 編號<br>32 | 說明<br>A6 區 U 棟 17 層 U03-走道維修孔現況，目視無損壞。 |

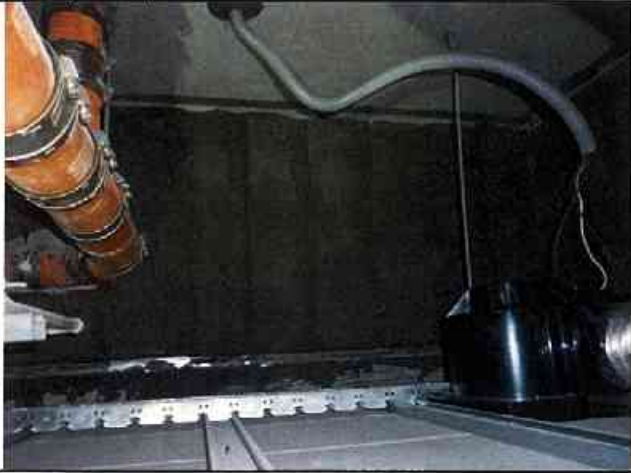
| 編號<br>33 | 說明<br>A6 區 U 棟 17 層 U03-廚房現況。 | 編號<br>34 | 說明<br>A6 區 U 棟 17 層 U03-陽台維修孔現況，目視無損壞。 |

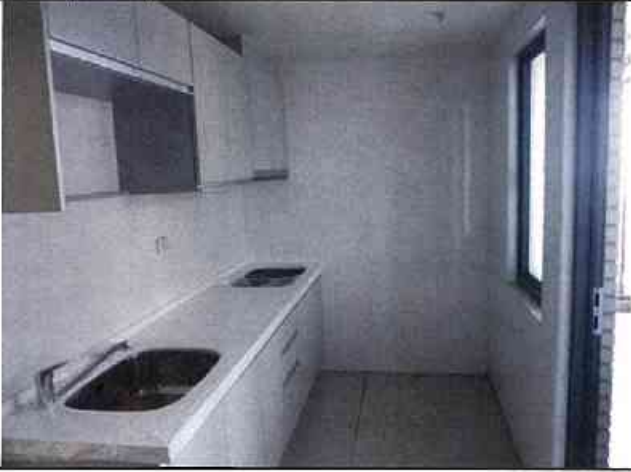
| 編號<br>35 | 說明<br>A6 區 U 棟 17 層 U03-廚房維修孔現況，目視無損壞。 | 編號<br>36 | 說明<br>A6 區 U 棟 17 層 U05-客廳現況。 |

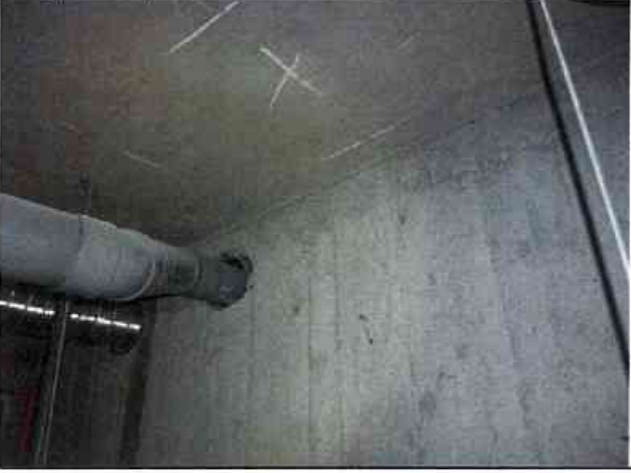
| 編號<br>37 | 說明<br>A6區U棟17層U05-客廳窗戶角隅裂縫。 | 編號<br>38 | 說明<br>A6區U棟17層U05-客廳窗戶角隅裂縫。 |

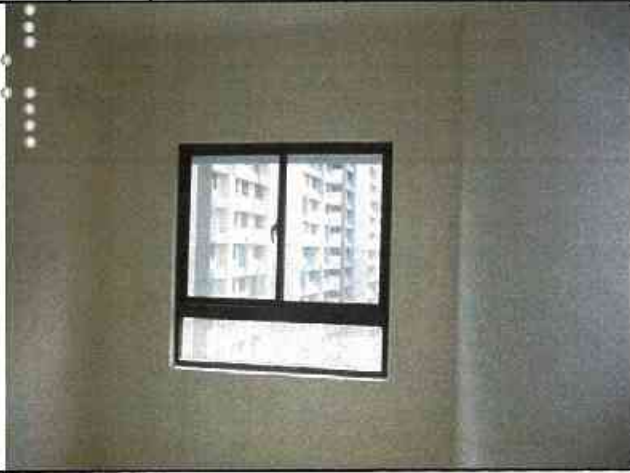
| 編號<br>41 | 說明<br>A6區U棟17層U05-主臥室牆面裂縫。 | 編號<br>42 | 說明<br>A6區U棟17層U05-臥室現況。 |

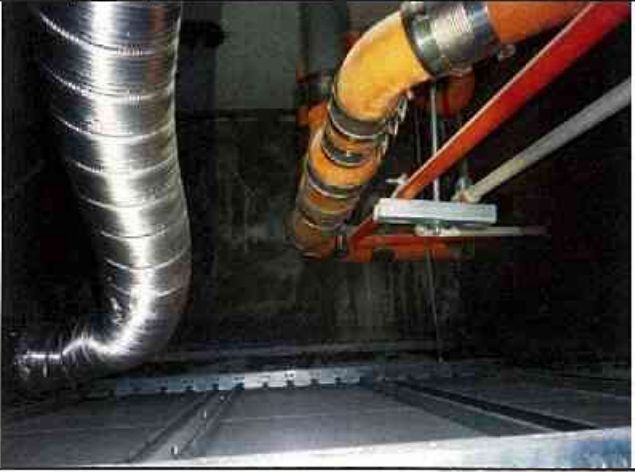
| 編號<br>47 | 說明<br>A6 區 U 棟 17 層 U05-陽台維修孔現況，目視無損壞。 | 編號<br>48 | 說明<br>A6 區 U 棟 17 層 U05-廚房維修孔現況，目視無損壞。 |

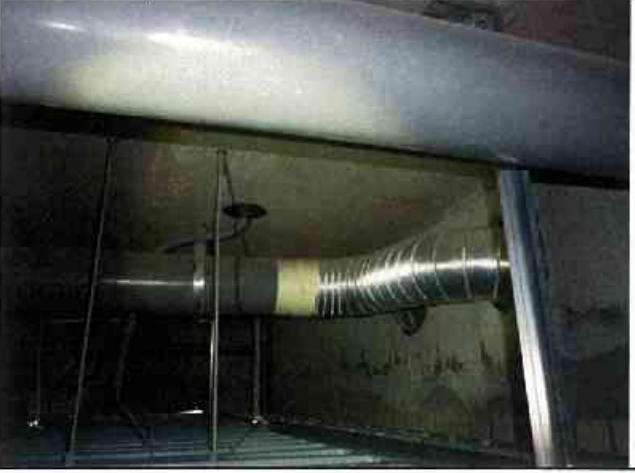
| 49 | A6區U棟17層U05-廚房現況。 | 50 | A6區U棟17層U06-客廳現況。 |

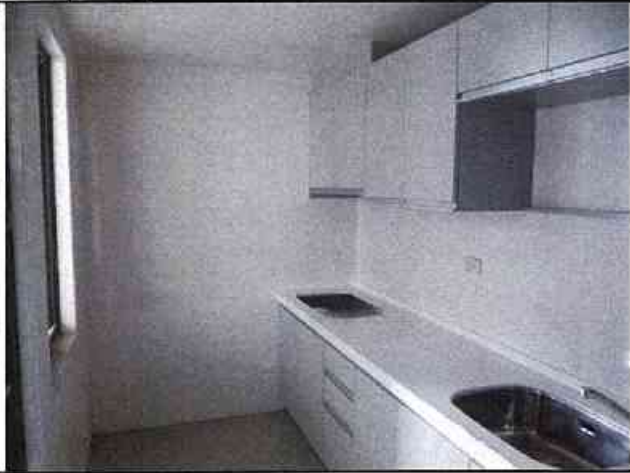
| 51 | A6區U棟17層U06-臥室現況。 | 52 | A6區U棟17層U06-臥室現況。 |

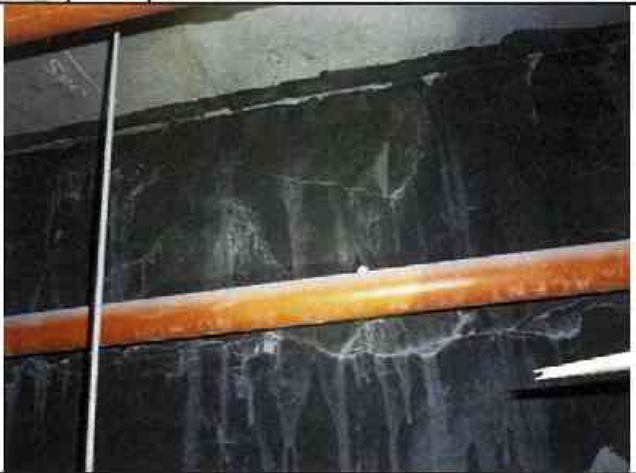
| 編號<br>55 | 說明 | A6區U棟17層U06-廚房現況。 | 編號<br>56 | 說明 | A6區U棟17層U06-浴廁維修孔現況，目視無損壞。 |

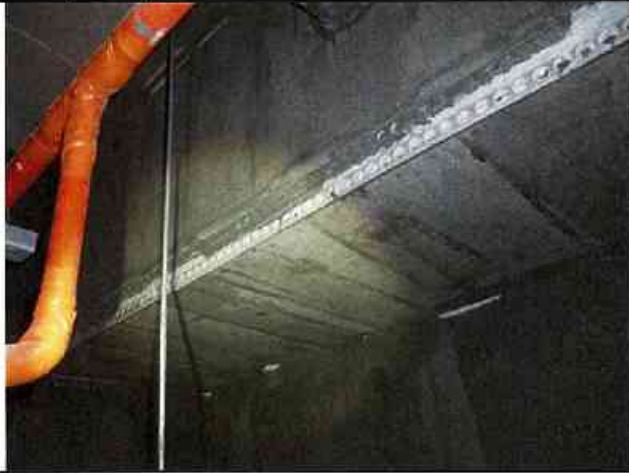
| 編號<br>61 | 說明<br>A6區U棟17層U07-浴廁現況。 | 編號<br>62 | 說明<br>A6區U棟17層U07-浴廁維修孔現況，目視無損壞。 |

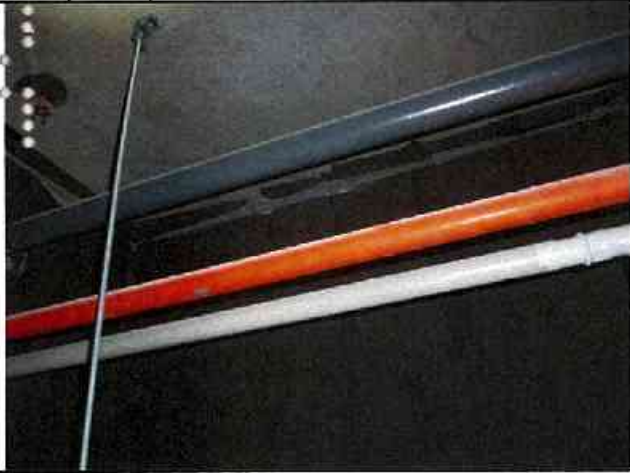
| 編號<br>63 | 說明<br>A6區U棟17層U07-浴廁維修孔現況，目視無損壞。 | 編號<br>64 | 說明<br>A6區U棟17層U07-走道維修孔現況，目視無損壞。 |

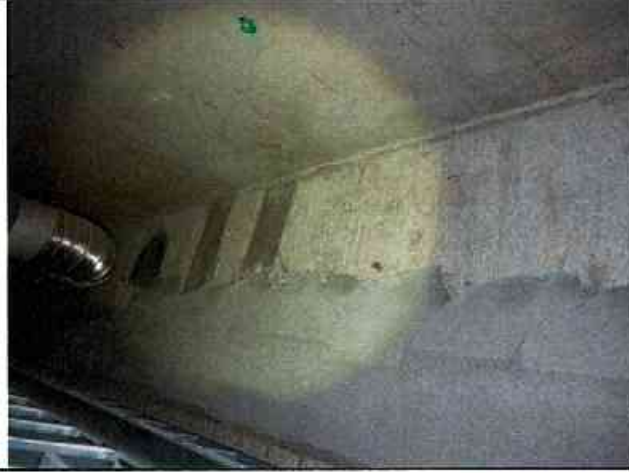
| 編號<br>65 | 說明<br>A6區U棟17層U07-廚房現況。 | 編號<br>66 | 說明<br>A6區U棟17層U07-陽台維修孔現況，目視無損壞。 |
