## 板橋區浮洲合宜住宅結構安全鑑定案

### A6 西區鑑定報告書

# 「板橋區浮洲合宜住宅結構安全鑑定案」A6 區鑑定報告書

## 附件三十四：A6 西區 U 棟裂損現況調查報告

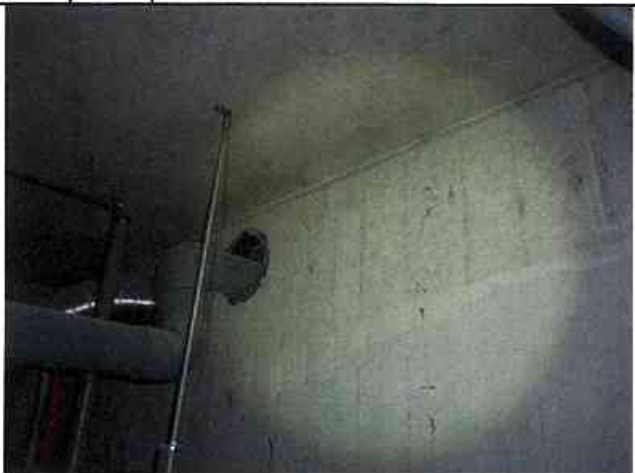
| 編號<br>67 | 說明 | A6區U棟17層U07-廚房維修孔現況，目視無損壞。 | 編號<br>68 | 說明 | A6區U棟17層-公共區域梯廳現況。 |

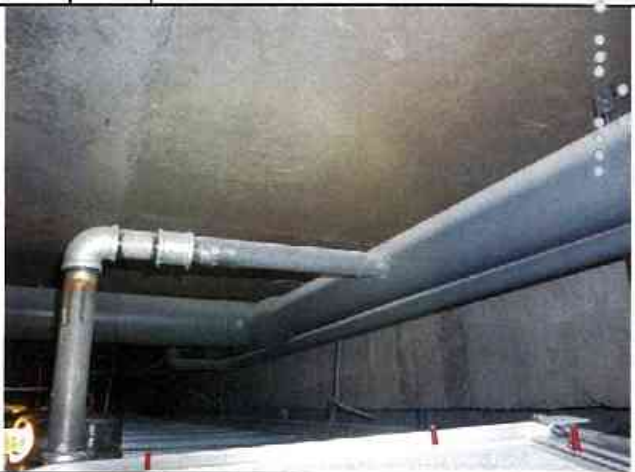
| 編號<br>69 | 說明 | A6區U棟17層-公共區域電梯間現況。 | 編號<br>70 | 說明 | A6區U棟17層-公共區域梯廳維修孔現況，目視無損壞。 |

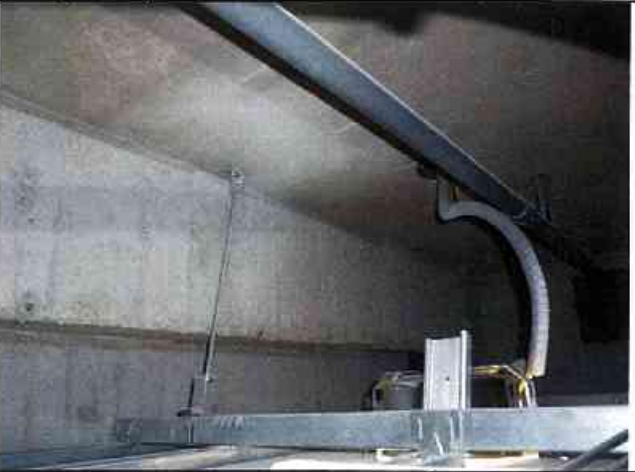
| 編號<br>71 | 說明 | A6區U棟17層-公共區域電梯間維修孔現況，目視無損壞。 | 編號<br>72 | 說明 | A6區U棟17層-公共區域電梯間維修孔現況，目視無損壞。 |

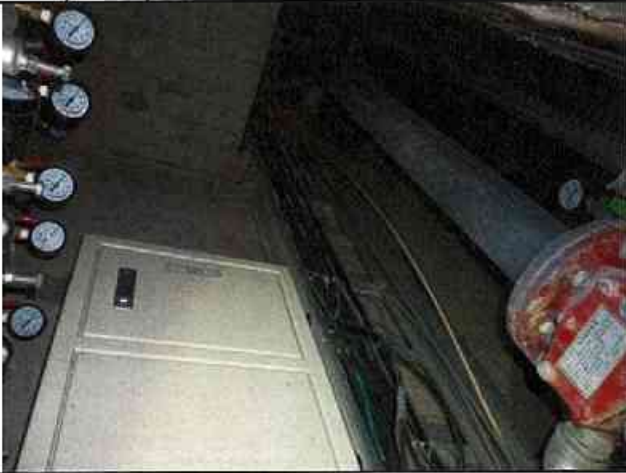
| 73 | A6區U棟17層-公共區域管道間維修孔現況，目視無損壞。 | 74 | A6區U棟17層-公共區域樓梯間現況。 |

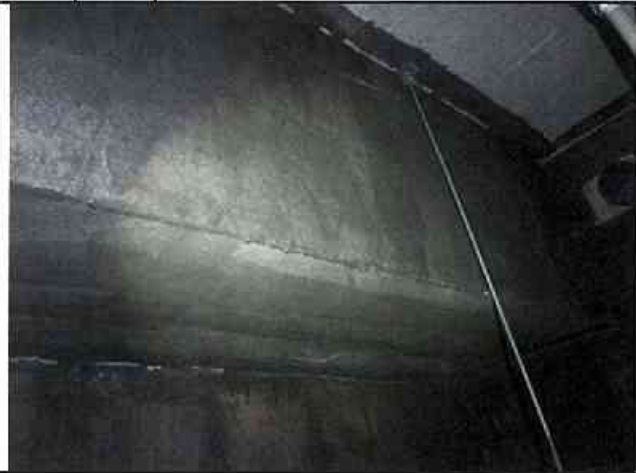
| 編號<br>7 | 說明<br>A6 區 U 棟 16 層 U01-浴廁維修孔現況，目視無損壞。 | 編號<br>8 | 說明<br>A6 區 U 棟 16 層 U01-浴廁維修孔現況，目視無損壞。 |

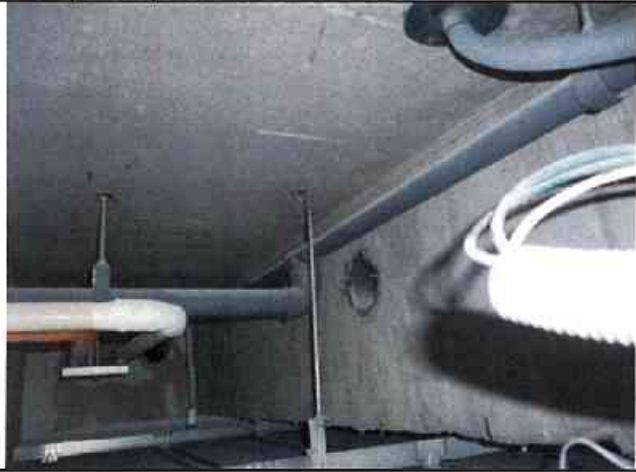
| 編號<br>9 | 說明<br>A6 區 U 棟 16 層 U01-走道維修孔現況，目視無損壞。 | 編號<br>10 | 說明<br>A6 區 U 棟 16 層 U01-廚房現況。 |

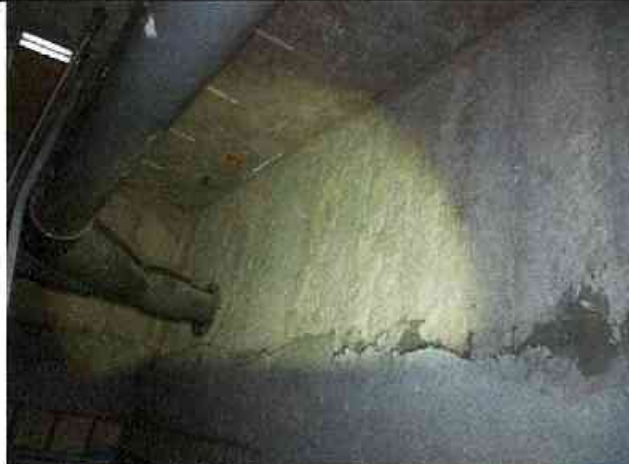
| 編號 | 說明 | A6 區 U 棟 16 層 U02-陽台維修孔現況，目視無損壞。 | 編號 | 說明 | A6 區 U 棟 16 層 U02-廚房維修孔現況，目視無損壞。 |

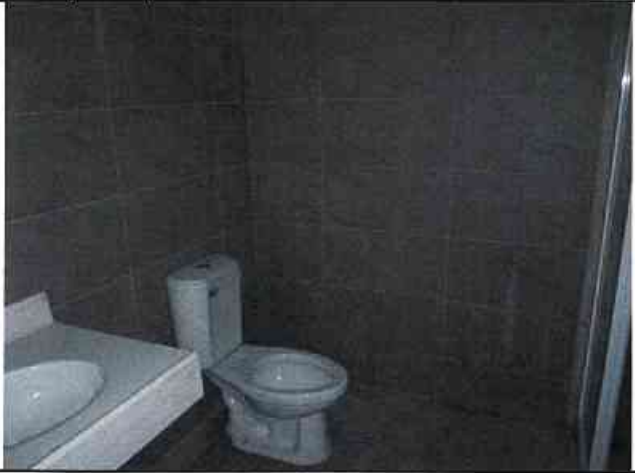
| 編號<br>19 | 說明 | A6區U棟16層U02-浴廁現況。 | 編號<br>20 | 說明 | A6區U棟16層U02-浴廁維修孔現況，目視無損壞。 |

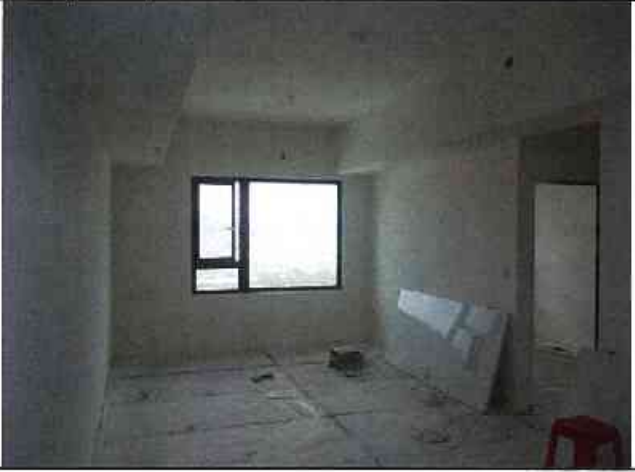
| 編號<br>21 | 說明 | A6區U棟16層U03-客廳現況。 | 編號<br>22 | 說明 | A6區U棟16層U03-臥室現況。 |

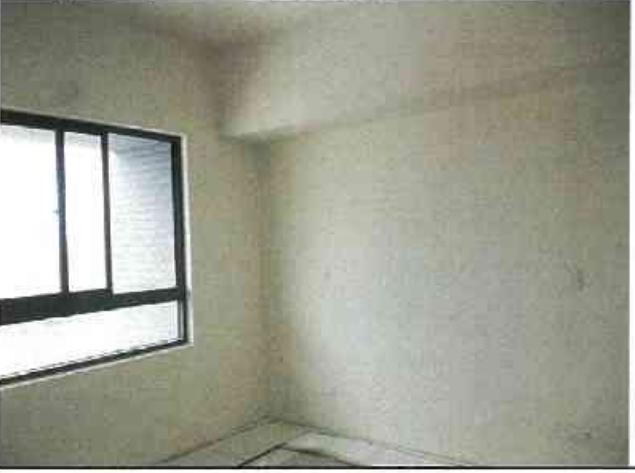
| 編號<br>23 | 說明 | A6區U棟16層U03-主臥室現況。 | 編號<br>24 | 說明 | A6區U棟16層U03-臥室現況。 |

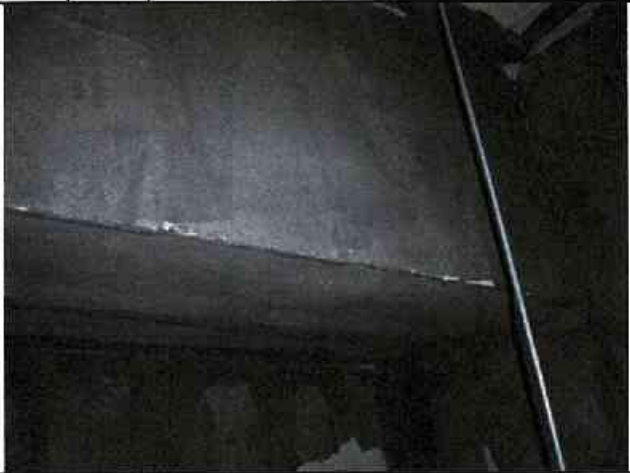
| 編號<br>25 | 說明<br>A6區U棟16層U03-浴廁維修孔現況，目視無損壞。 | 編號<br>26 | 說明<br>A6區U棟16層U03-浴廁現況。 |

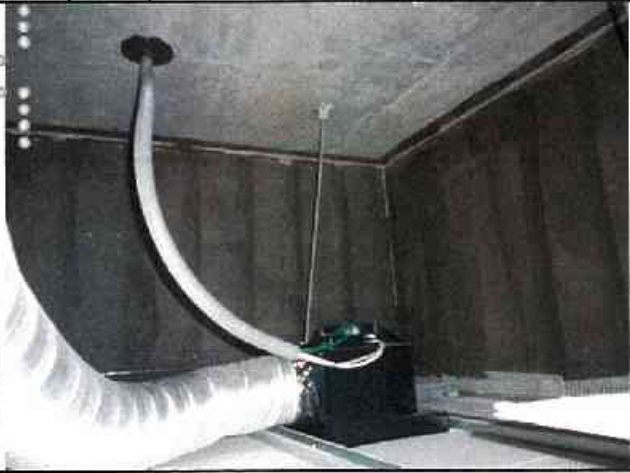
| 編號<br>27 | 說明<br>A6區U棟16層U03-浴廁維修孔現況，目視無損壞。 | 編號<br>28 | 說明<br>A6區U棟16層U03-走道維修孔現況，目視無損壞。 |

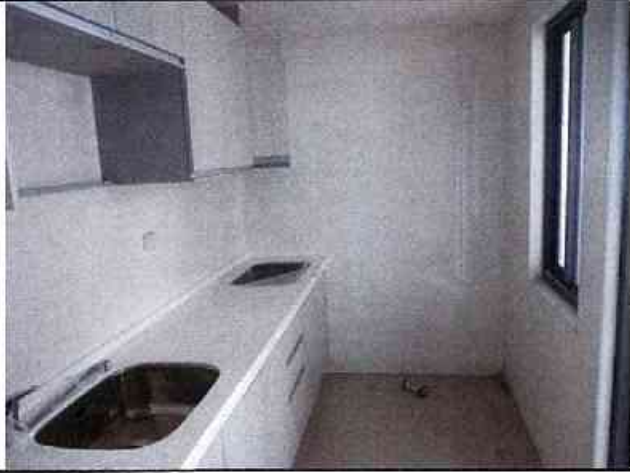
| 編號<br>29 | 說明<br>A6區U棟16層U03-廚房現況。 | 編號<br>30 | 說明<br>A6區U棟16層U03-陽台維修孔現況，目視無損壞。 |

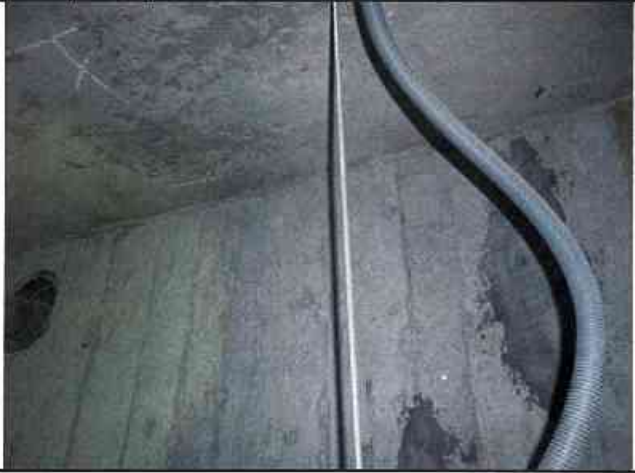
| 編號<br>31 | 說明<br>A6區U棟16層U03-廚房維修孔現況，目視無損壞。 | 編號<br>32 | 說明<br>A6區U棟16層U05-客廳現況。 |

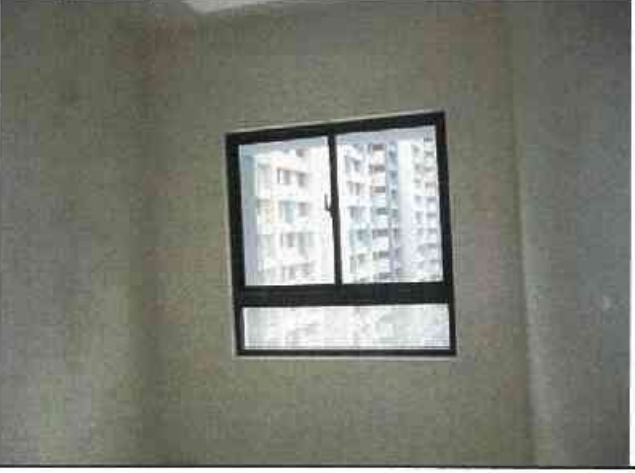
| 編號<br>35 | 說明<br>A6區U棟16層U05-臥室現況。 | 編號<br>36 | 說明<br>A6區U棟16層U05-主臥室現況。 |

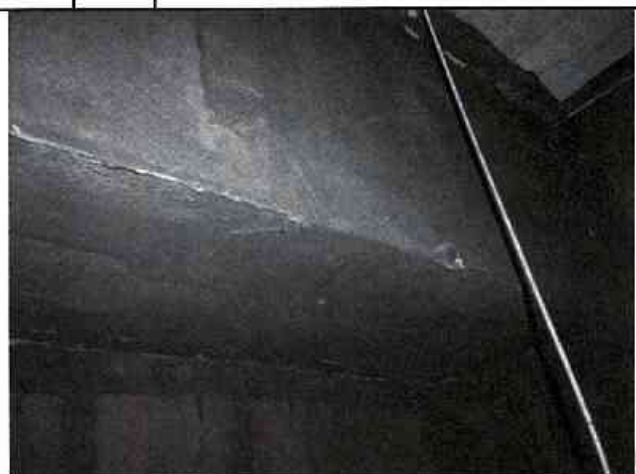
| 編號<br>37 | 說明<br>A6 區 U 棟 16 層 U05-浴廁維修孔現況，目視無損壞。 | 編號<br>38 | 說明<br>A6 區 U 棟 16 層 U05-臥室現況。 |

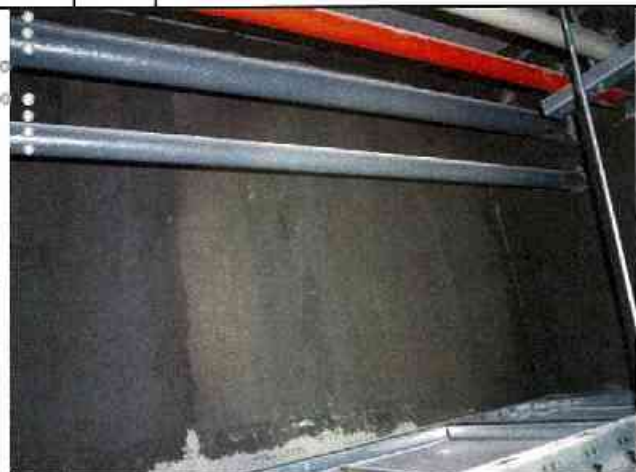
| 編號<br>39 | 說明<br>A6 區 U 棟 16 層 U05-浴廁維修孔現況，目視無損壞。 | 編號<br>40 | 說明<br>A6 區 U 棟 16 層 U05-走道維修孔現況，目視無損壞。 |

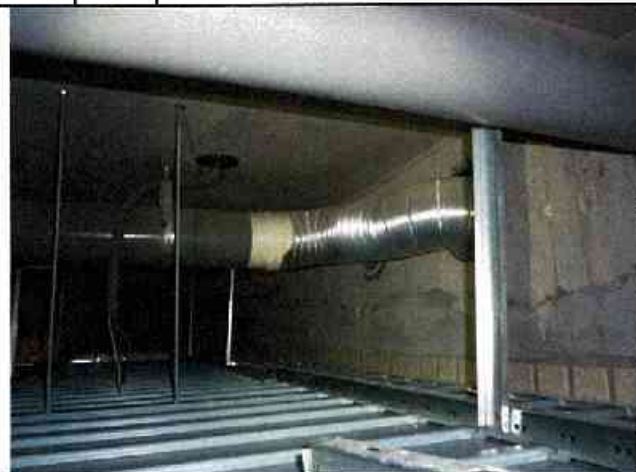
| 編號<br>41 | 說明<br>A6 區 U 棟 16 層 U05-陽台維修孔現況，目視無損壞。 | 編號<br>42 | 說明<br>A6 區 U 棟 16 層 U05-廚房維修孔現況，目視無損壞。 |

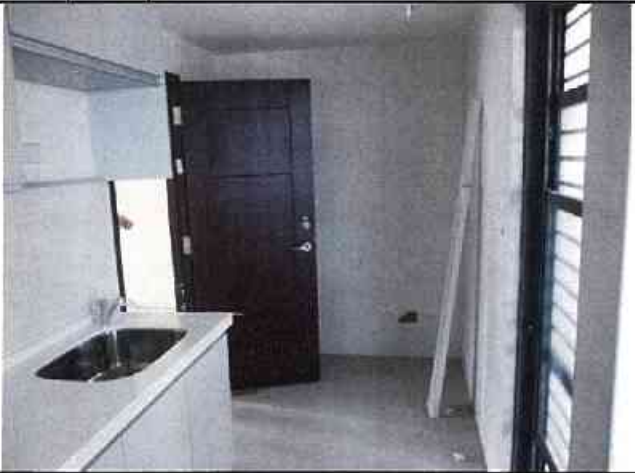
| 編號<br>43 | 說明 | A6區U棟16層U05-廚房現況。 | 編號<br>44 | 說明 | A6區U棟16層U06-客廳現況。 |

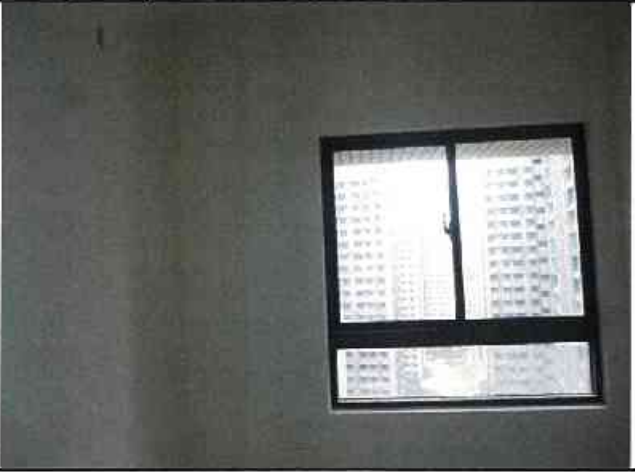
| 編號<br>45 | 說明 | A6區U棟16層U06-臥室現況。 | 編號<br>46 | 說明 | A6區U棟16層U06-臥室現況。 |

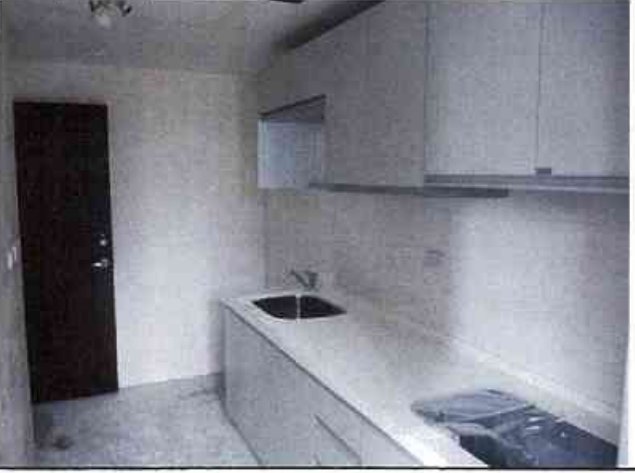
| 編號<br>47 | 說明 | A6區U棟16層U06-廚房現況。 | 編號<br>48 | 說明 | A6區U棟16層U06-陽台維修孔現況，目視無損壞。 |

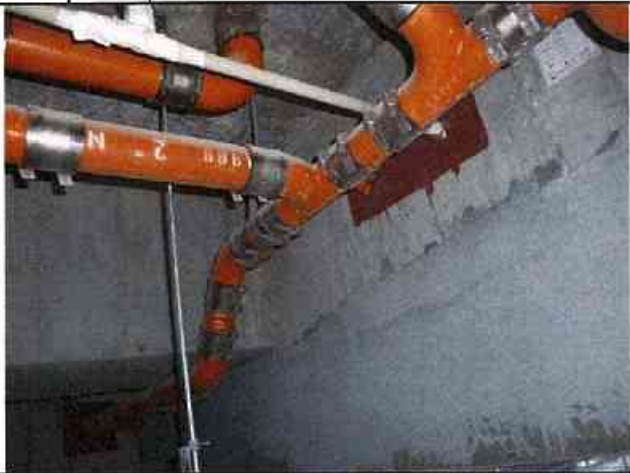
| 編號<br>49 | 說明<br>A6區U棟16層U06-廚房維修孔現況，目視無損壞。 | 編號<br>50 | 說明<br>A6區U棟16層U06-浴廁維修孔現況，目視無損壞。 |

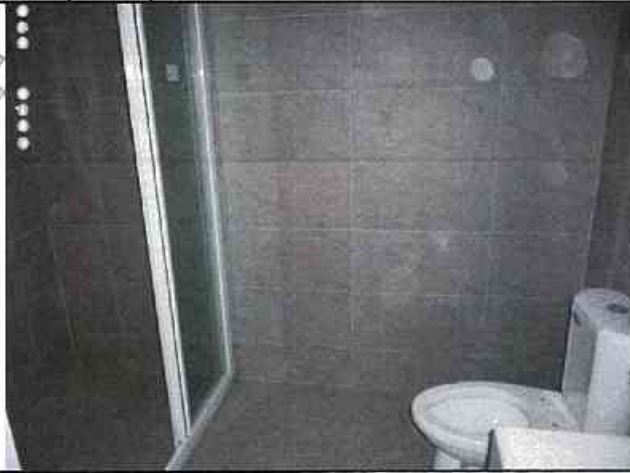
| 編號<br>51 | 說明<br>A6區U棟16層U06-浴廁現況。 | 編號<br>52 | 說明<br>A6區U棟16層U07-客廳現況。 |

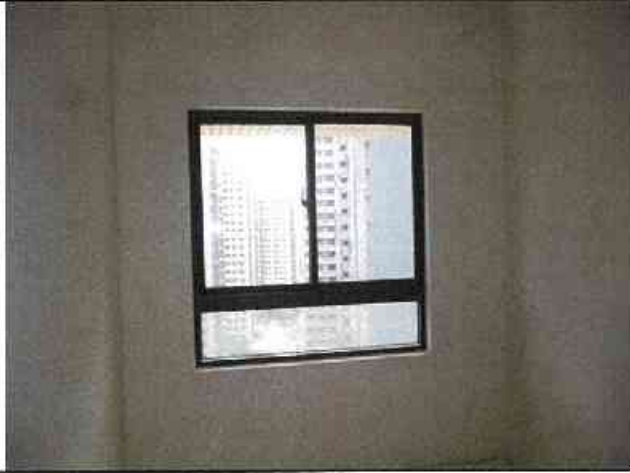
| 編號<br>53 | 說明<br>A6區U棟16層U07-臥室現況。 | 編號<br>54 | 說明<br>A6區U棟16層U07-主臥室現況。 |

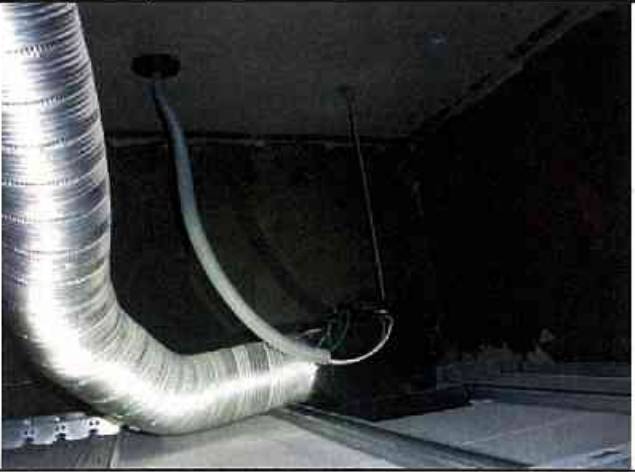
| 編號<br>59 | 說明<br>A6 區 U 棟 16 層 U07-走道維修孔現況，目視無損壞。 | 編號<br>60 | 說明<br>A6 區 U 棟 16 層 U07-廚房現況。 |

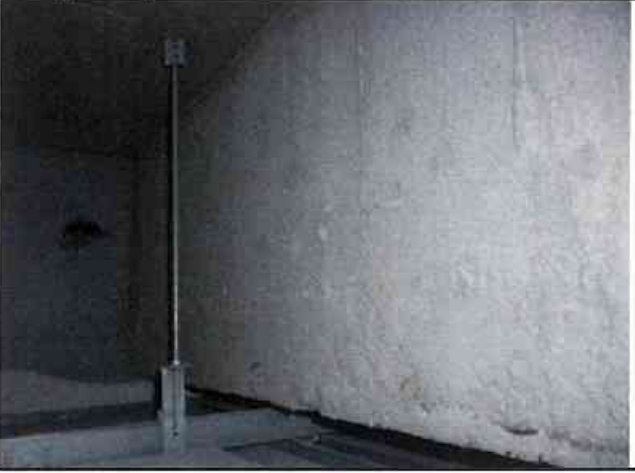
| 編號<br>61 | 說明<br>A6區U棟16層U07-陽台維修孔現況，目視無損壞。 | 編號<br>62 | 說明<br>A6區U棟16層U07-廚房維修孔現況，目視無損壞。 |

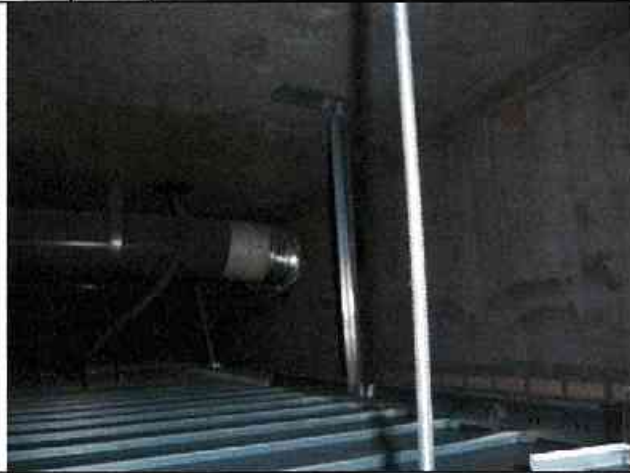
| 編號<br>63 | 說明<br>A6區U棟16層-公共區域梯廳維修孔現況，目視無損壞。 | 編號<br>64 | 說明<br>A6區U棟16層-公共區域梯廳現況。 |

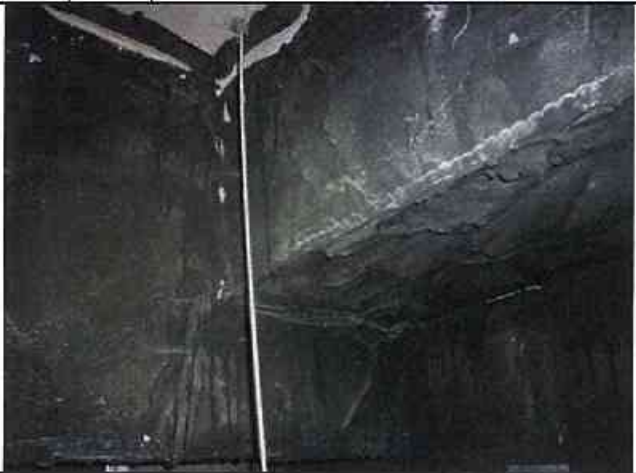
| 編號<br>7 | 說明<br>A6區U棟15層U01-浴廁維修孔現況，目視無損壞。 | 編號<br>8 | 說明<br>A6區U棟15層U01-走道維修孔現況，目視無損壞。 |

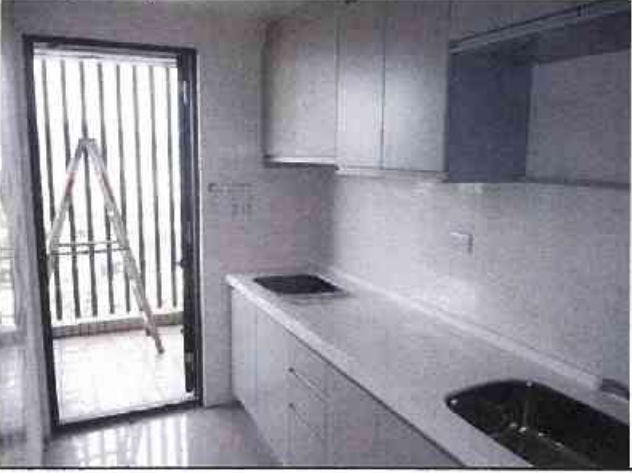
| 編號<br>19 | 說明 | A6 區 U 棟 15 層 U02-廚房維修孔現況，目視無損壞。 | 編號<br>20 | 說明 | A6 區 U 棟 15 層 U02-浴廁維修孔現況，目視無損壞。 |

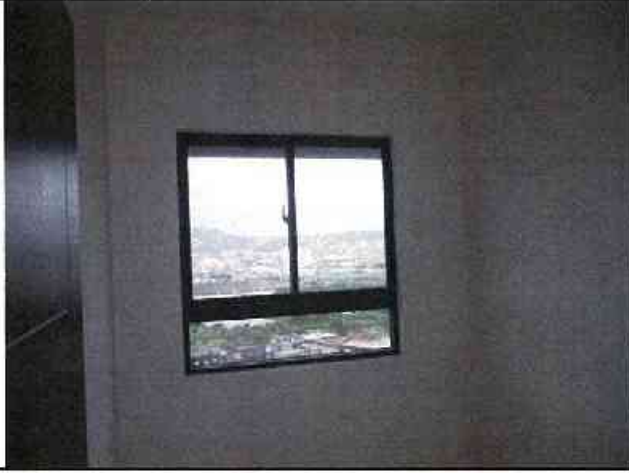
| 編號<br>23 | 說明 | A6 區 U 棟 15 層 U03-主臥室現況。 | 編號<br>24 | 說明 | A6 區 U 棟 15 層 U03-浴廁維修孔現況，目視無損壞。 |

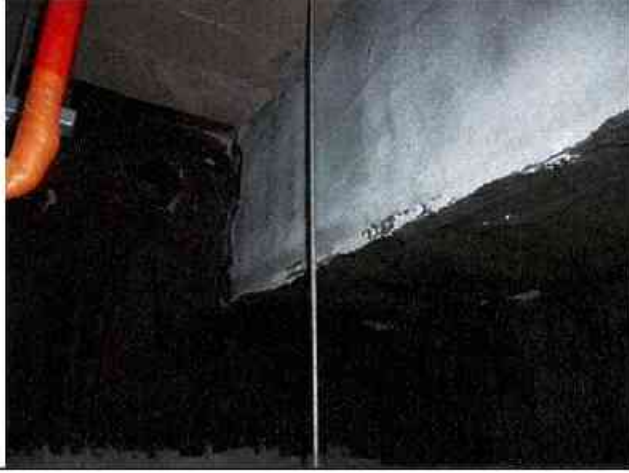
| 編號<br>25 | 說明 | A6區U棟15層U03-臥室現況。 | 編號<br>26 | 說明 | A6區U棟15層U03-浴廁維修孔現況，目視無損壞。 |

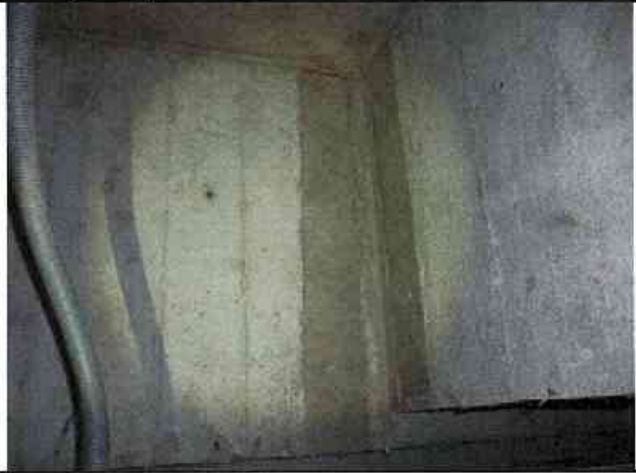
| 編號<br>33 | 說明 | A6區U棟15層U05-客廳現況。 | 編號<br>34 | 說明 | A6區U棟15層U05-客廳窗戶角隅裂縫。 |

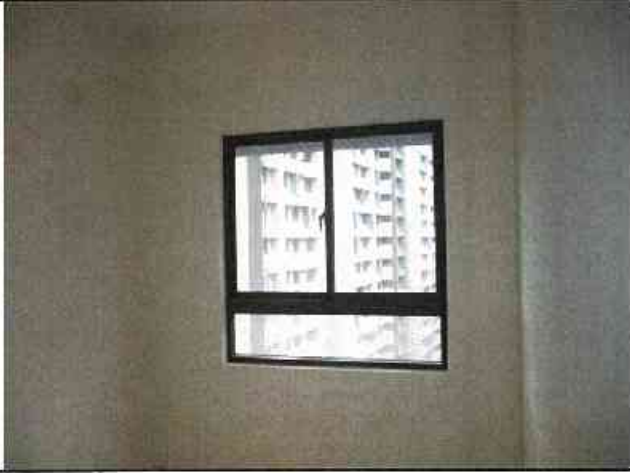
| 編號<br>37 | 說明 | A6區U棟15層U05-浴廁維修孔現況，目視無損壞。 | 編號<br>38 | 說明 | A6區U棟15層U05-臥室現況。 |

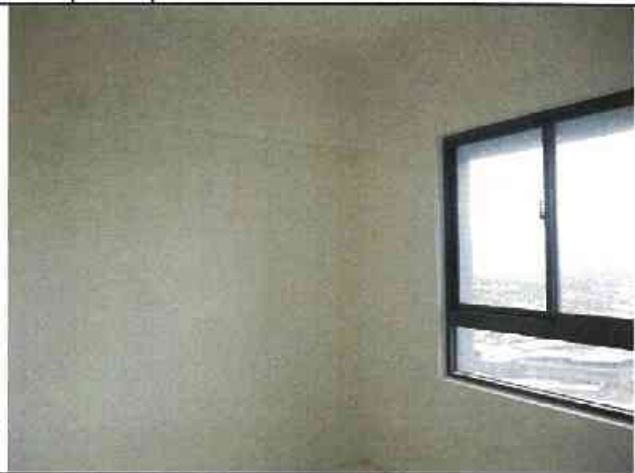
| 編號<br>39 | 說明 | A6區U棟15層U05-浴廁現況。 | 編號<br>40 | 說明 | A6區U棟15層U05-浴廁維修孔現況，目視無損壞。 |

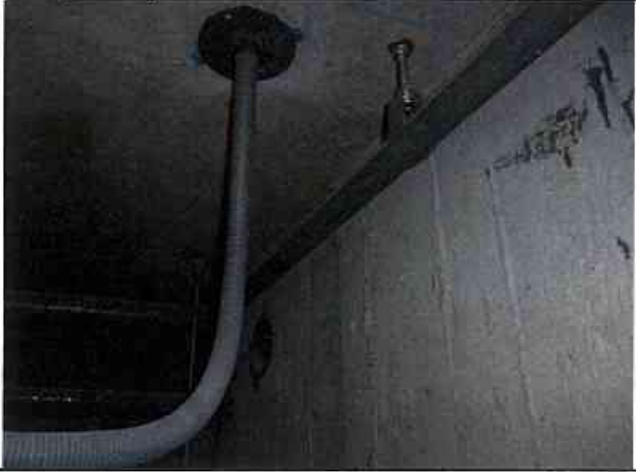
| 編號<br>43 | 說明<br>A6區U棟15層U05-廚房維修孔現況，目視無損壞。 | 編號<br>44 | 說明<br>A6區U棟15層U05-廚房現況。 |

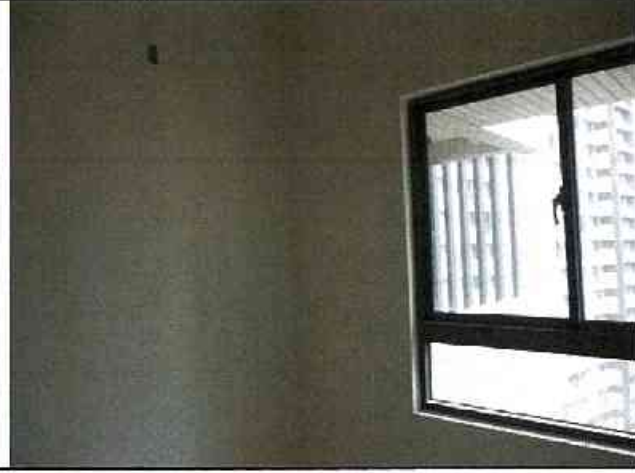
| 編號<br>47 | 說明<br>A6區U棟15層U06-臥室現況。 | 編號<br>48 | 說明<br>A6區U棟15層U06-臥室牆面裂縫。 |

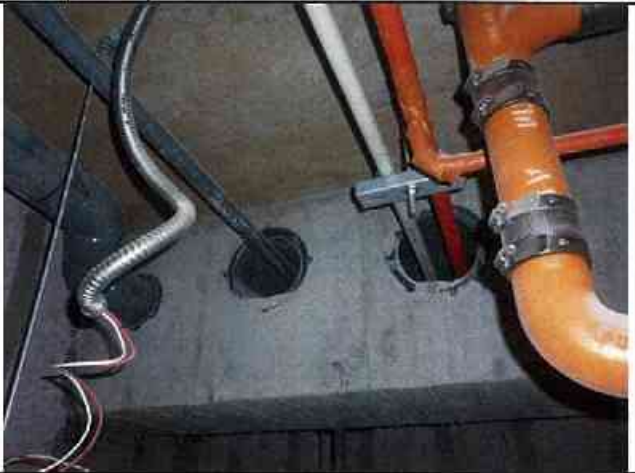
| 編號<br>51 | 說明<br>A6區U棟15層U06-廚房現況。 | 編號<br>52 | 說明<br>A6區U棟15層U06-浴廁維修孔現況，目視無損壞。 |

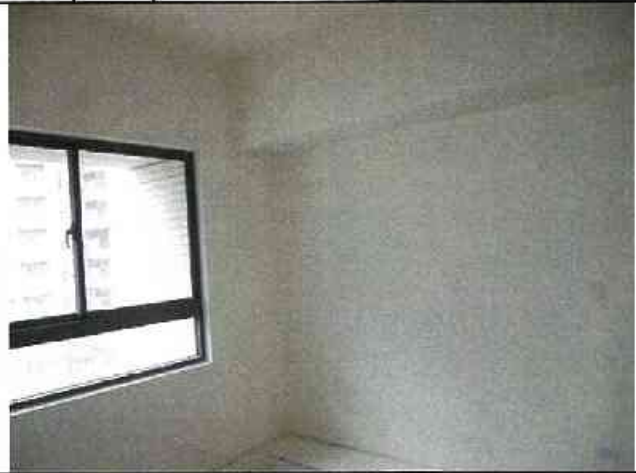
| 編號<br>57 | 說明 | A6 區 U 棟 15 層 U07-浴廁維修孔現況，目視無損壞。 | 編號<br>58 | 說明 | A6 區 U 棟 15 層 U07-浴廁現況。 |

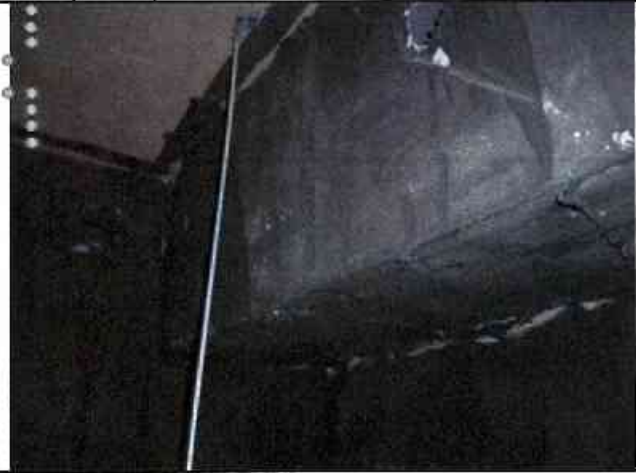
| 編號<br>59 | 說明 | A6 區 U 棟 15 層 U07-浴廁維修孔現況，目視無損壞。 | 編號<br>60 | 說明 | A6 區 U 棟 15 層 U07-走道維修孔現況，目視無損壞。 |

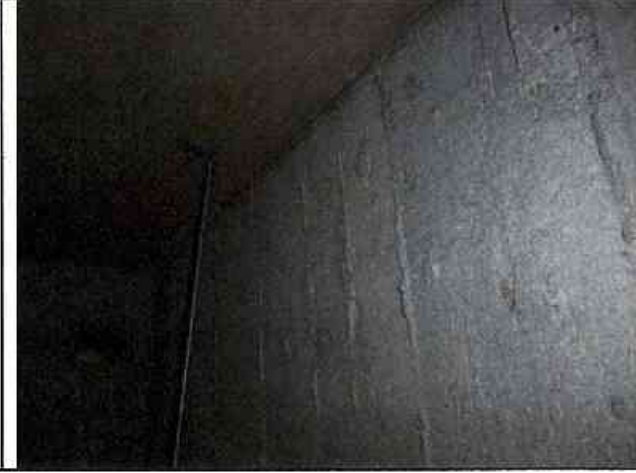
| 編號<br>61 | 說明 | A6區U棟15層U07-浴廁現況。 | 編號<br>62 | 說明 | A6區U棟15層U07-陽台維修孔現況，目視無損壞。 |

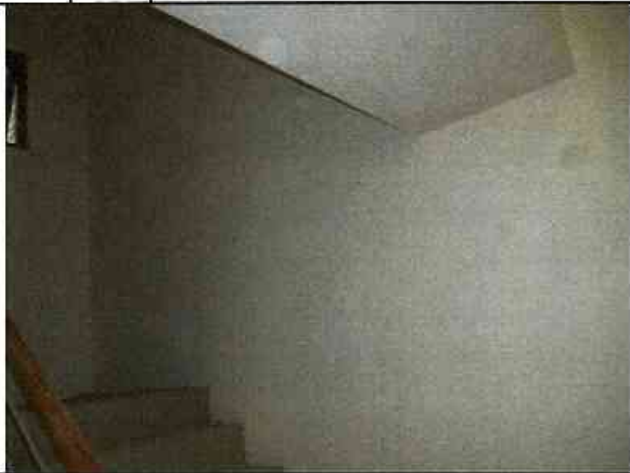
| 編號 | 說明 | 編號 | 說明 |
|---|---|---|---|
| 1 | A6區U棟14層-公共區域樓梯間現況。 | 2 | A6區U棟14層U01-客廳現況。 |

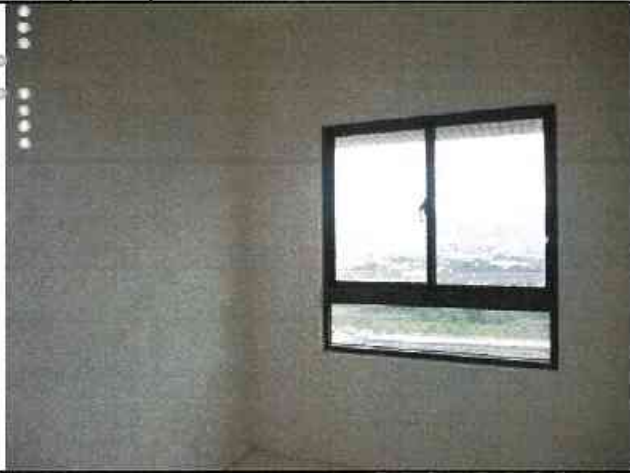
| 編號 | 說明 | 編號 | 說明 |
|---|---|---|---|
| 3 | A6區U棟14層U01-臥室現況。 | 4 | A6區U棟14層U01-主臥室現況。 |

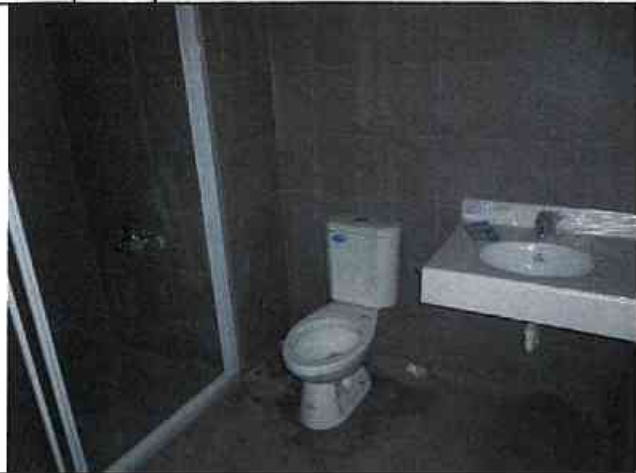
| 編號<br>7 | 說明 | A6區U棟14層U01-浴廁現況。 | 編號<br>8 | 說明 | A6區U棟14層U01-廚房現況。 |

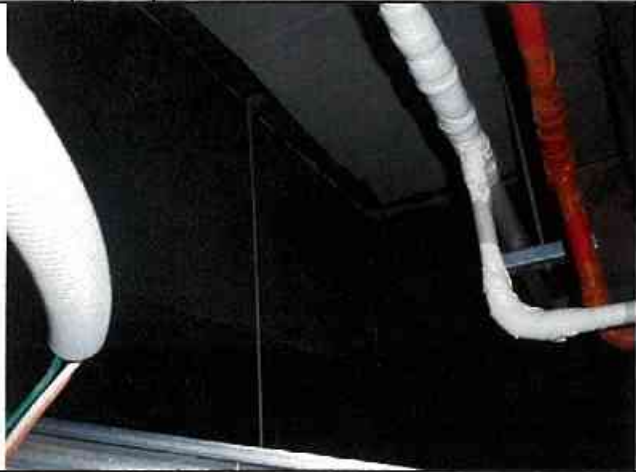
| 編號<br>9 | 說明 | A6區U棟14層U01-浴廁維修孔現況，目視無損壞。 | 編號<br>10 | 說明 | A6區U棟14層U01-浴廁維修孔現況，目視無損壞。 |

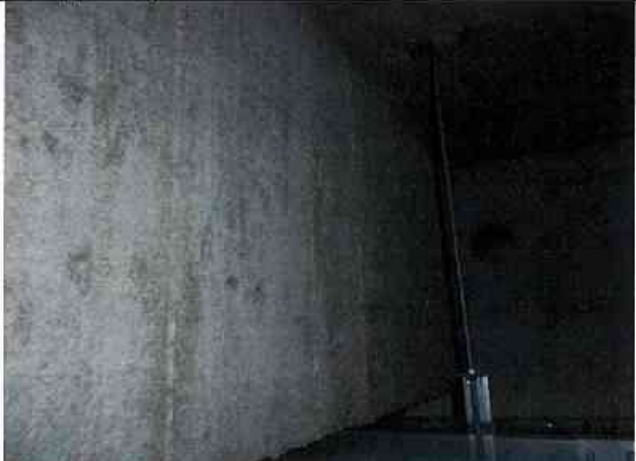
| 編號<br>11 | 說明 | A6區U棟14層U01-走道維修孔現況，目視無損壞。 | 編號<br>12 | 說明 | A6區U棟14層U01-陽台維修孔現況，目視無損壞。 |

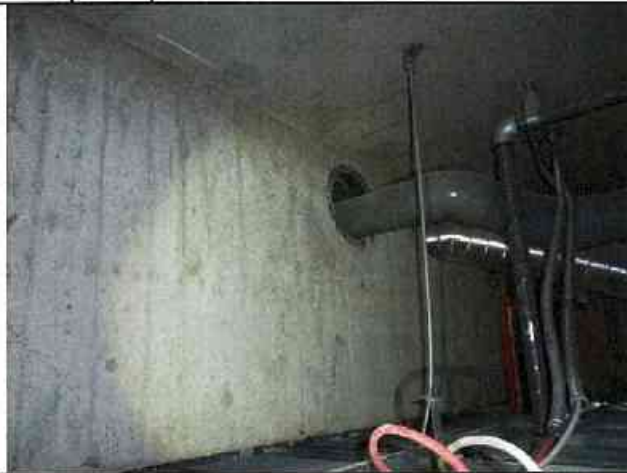
| 編號 | 說明 | A6 區 U 棟 14 層 U01-廚房維修孔現況，目視無損壞。 | 編號 | 說明 | A6 區 U 棟 14 層 U02-客廳現況。 |

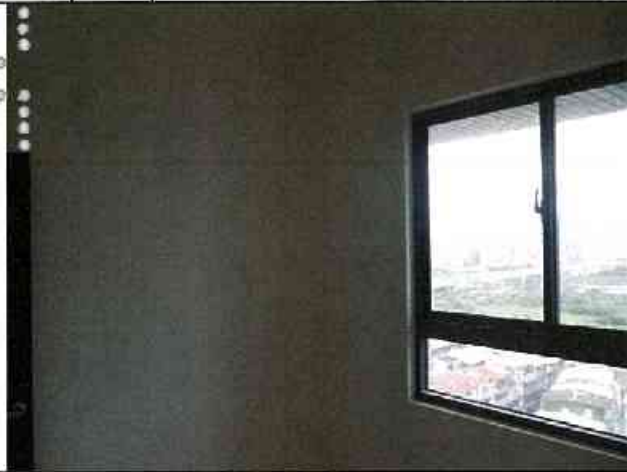
| 編號 | 說明 | A6 區 U 棟 14 層 U02-臥室現況。 | 編號 | 說明 | A6 區 U 棟 14 層 U02-臥室現況。 |

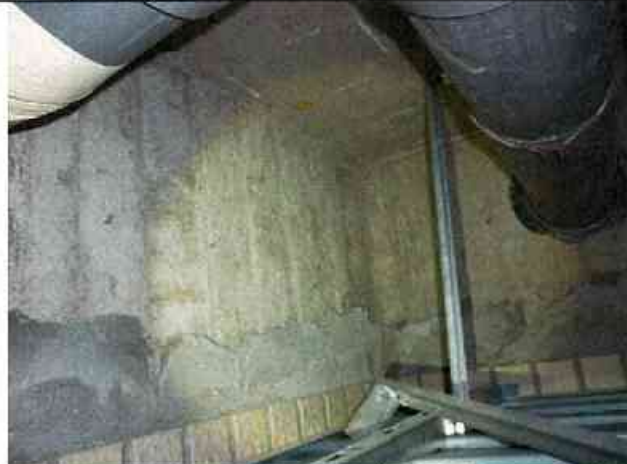
| 編號 | 說明 | A6 區 U 棟 14 層 U02-陽台維修孔現況，目視無損壞。 | 編號 | 說明 | A6 區 U 棟 14 層 U02-廚房維修孔現況，目視無損壞。 |

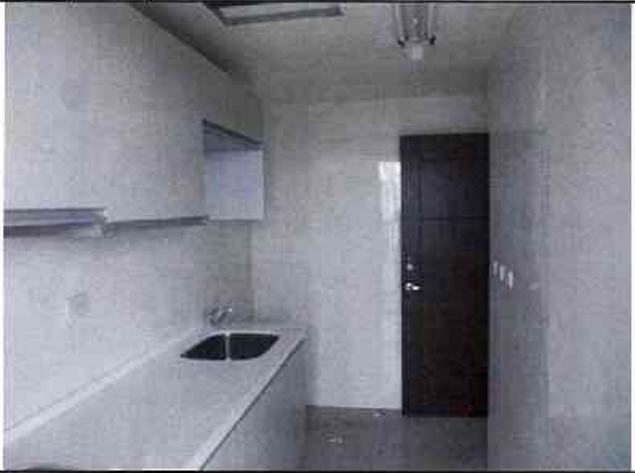
| 編號<br>19 | 說明 | A6區U棟14層U02-廚房現況。 | 編號<br>20 | 說明 | A6區U棟14層U02-浴廁維修孔現況，目視無損壞。 |

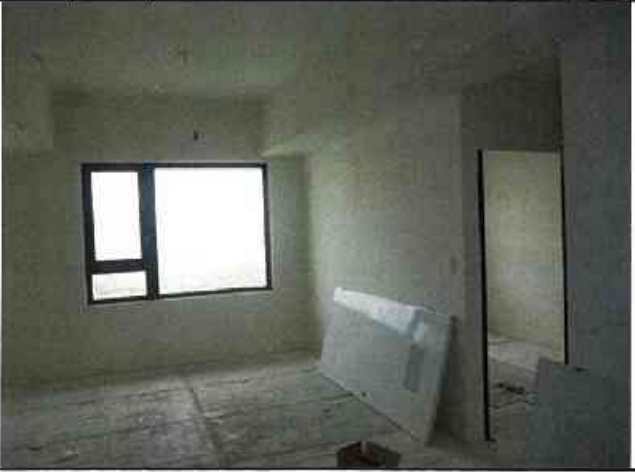
| 編號<br>21 | 說明 | A6區U棟14層U03-客廳現況。 | 編號<br>22 | 說明 | A6區U棟14層U03-臥室現況。 |

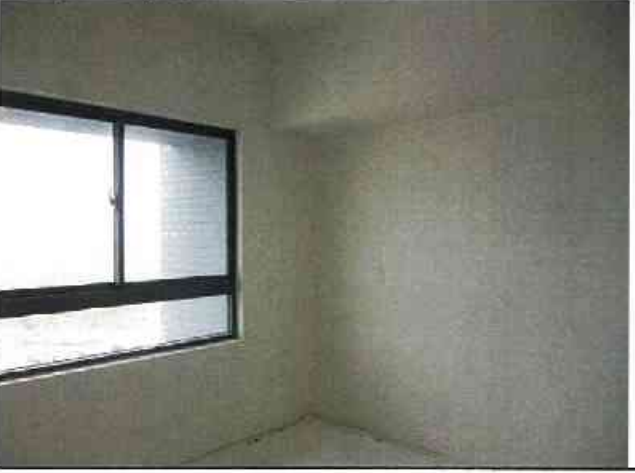
| 編號<br>23 | 說明 | A6區U棟14層U03-主臥室現況。 | 編號<br>24 | 說明 | A6區U棟14層U03-浴廁維修孔現況，目視無損壞。 |

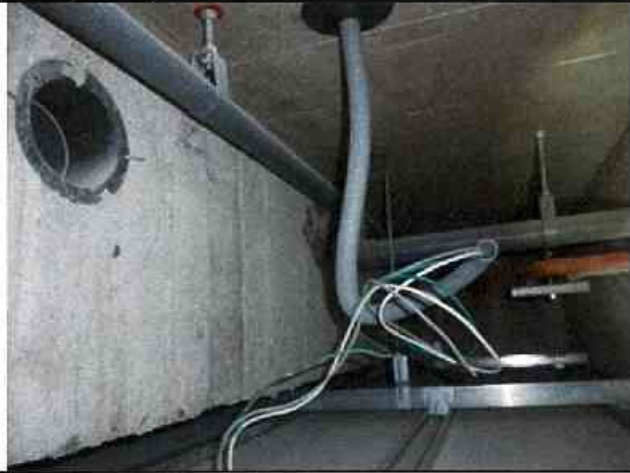
| 25 | A6 區 U 棟 14 層 U03-走道維修孔現況，目視無損壞。 | 26 | A6 區 U 棟 14 層 U03-浴廁維修孔現況，目視無損壞。 |

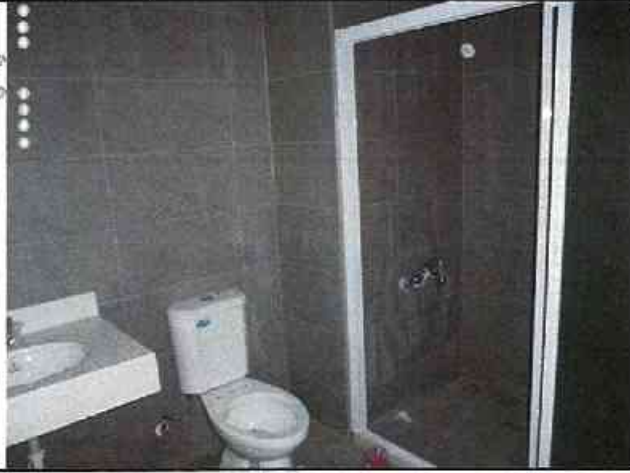
| 27 | A6 區 U 棟 14 層 U03-浴廁現況。 | 28 | A6 區 U 棟 14 層 U03-浴廁現況。 |

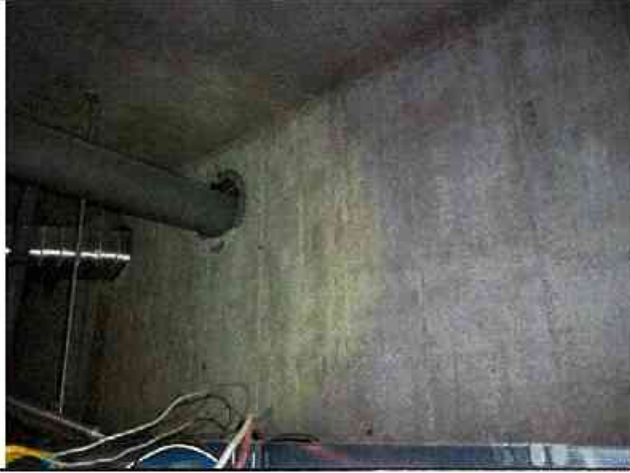
| 29 | A6 區 U 棟 14 層 U03-廚房維修孔現況，目視無損壞。 | 30 | A6 區 U 棟 14 層 U03-陽台維修孔現況，目視無損壞。 |

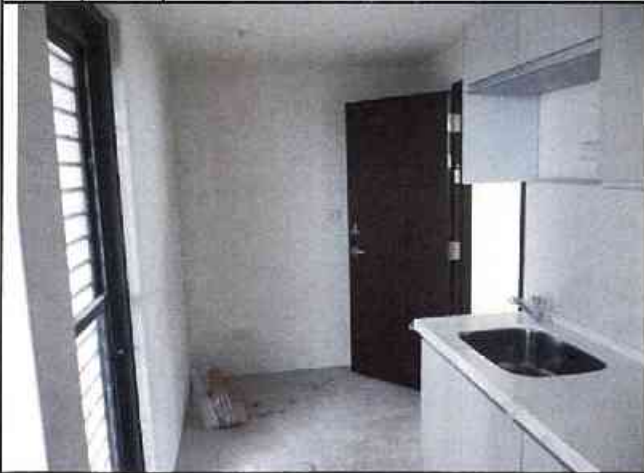
| 編號<br>31 | 說明 | A6區U棟14層U03-廚房現況。 | 編號<br>32 | 說明 | A6區U棟14層U05-客廳現況。 |

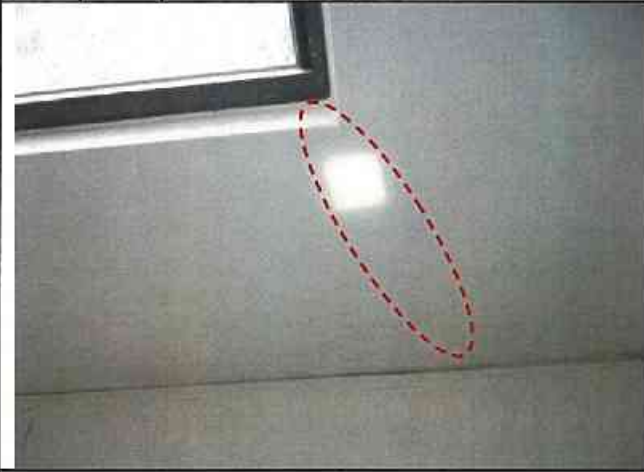
| 編號<br>33 | 說明 | A6區U棟14層U05-客廳窗戶角隅裂縫。 | 編號<br>34 | 說明 | A6區U棟14層U05-臥室現況。 |

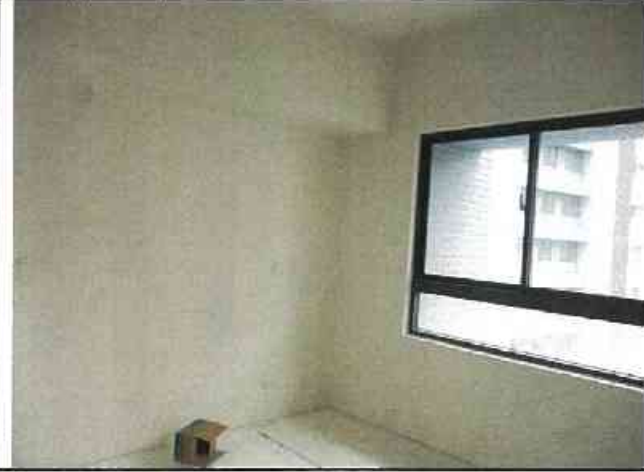
| 編號<br>35 | 說明 | A6區U棟14層U05-主臥室現況。 | 編號<br>36 | 說明 | A6區U棟14層U05-浴廁維修孔現況，目視無損壞。 |

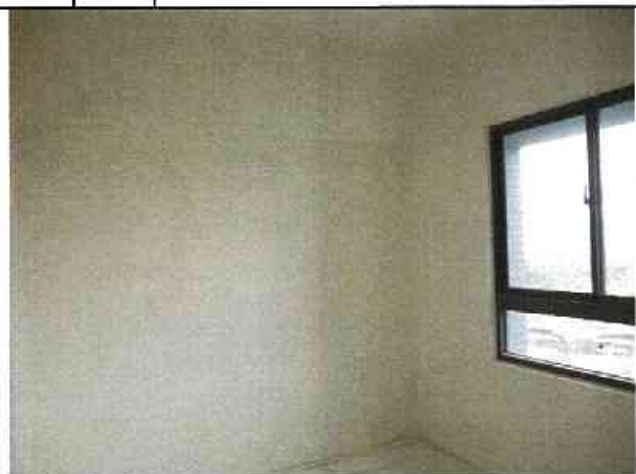
| 編號<br>37 | 說明 | A6區U棟14層U05-臥室現況。 | 編號<br>38 | 說明 | A6區U棟14層U05-浴廁維修孔現況，目視無損壞。 |

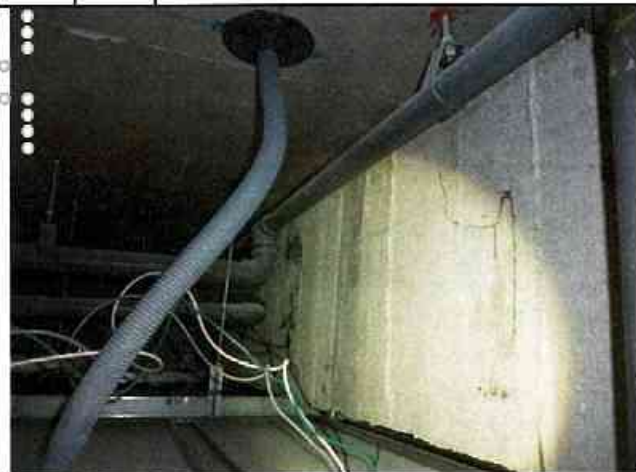
| 編號<br>39 | 說明 | A6區U棟14層U05-走道維修孔現況，目視無損壞。 | 編號<br>40 | 說明 | A6區U棟14層U05-陽台維修孔現況，目視無損壞。 |

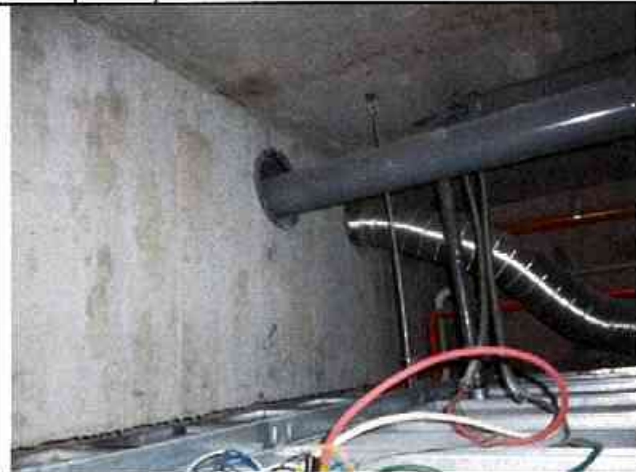
| 編號<br>43 | 說明 | A6區U棟14層-機房現況。 | 編號<br>44 | 說明 | A6區U棟14層-機房現況。 |

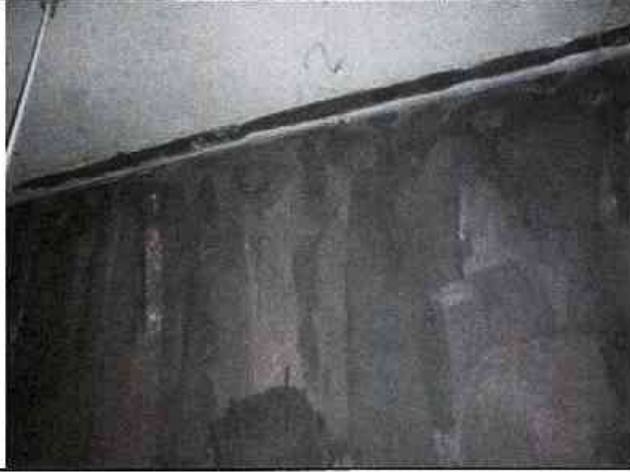
| 編號<br>55 | 說明 | A6區U棟14層U07-陽台維修孔混凝土表面殘留雜物未清除乾淨(如鐵件、鐵絲)。 | 編號<br>56 | 說明 | A6區U棟14層U07-廚房維修孔現況，目視無損壞。 |

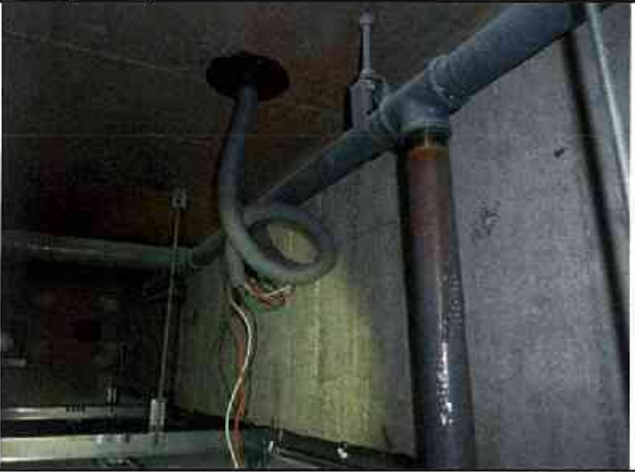
| 編號<br>11 | 說明<br>A6 區 U 棟 13 層 U01-廚房維修孔現況，目視無損壞。 | 編號<br>12 | 說明<br>A6 區 U 棟 13 層 U01-廚房現況。 |

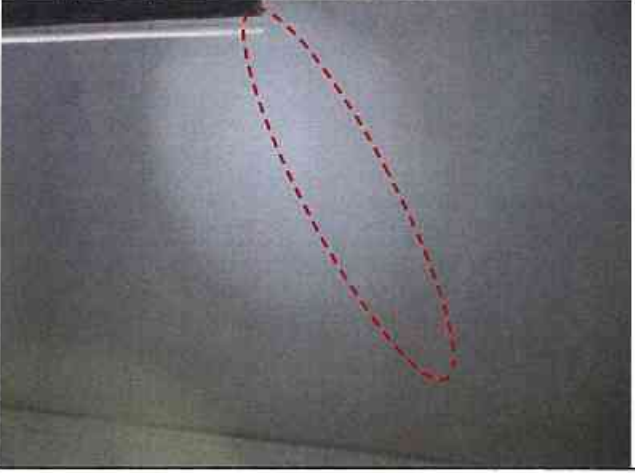
| 編號<br>35 | 說明<br>A6區U棟13層U05-客廳窗戶角隅裂縫。 | 編號<br>36 | 說明<br>A6區U棟13層U05-客廳窗戶角隅裂縫。 |

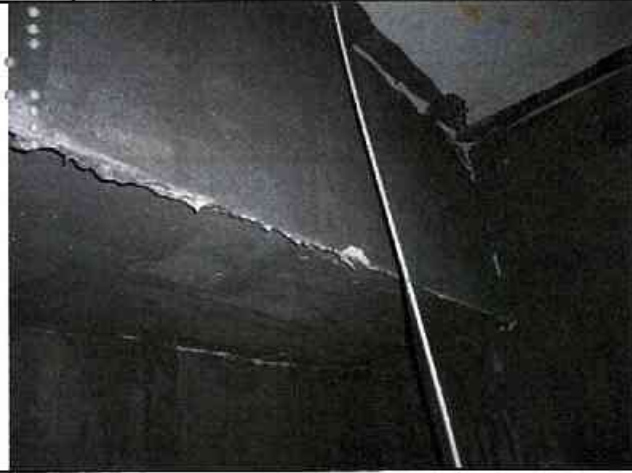
| 編號<br>41 | 說明<br>A6區U棟13層U05-臥室牆面裂縫。 | 編號<br>42 | 說明<br>A6區U棟13層U05-浴廁維修孔現況，目視無損壞。 |

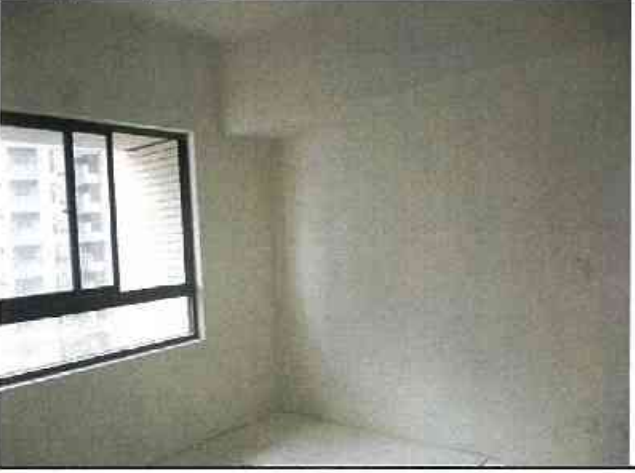
| 編號<br>61 | 說明<br>A6區U棟13層U07-臥室現況。 | 編號<br>62 | 說明<br>A6區U棟13層U07-浴廁維修孔現況，目視無損壞。 |

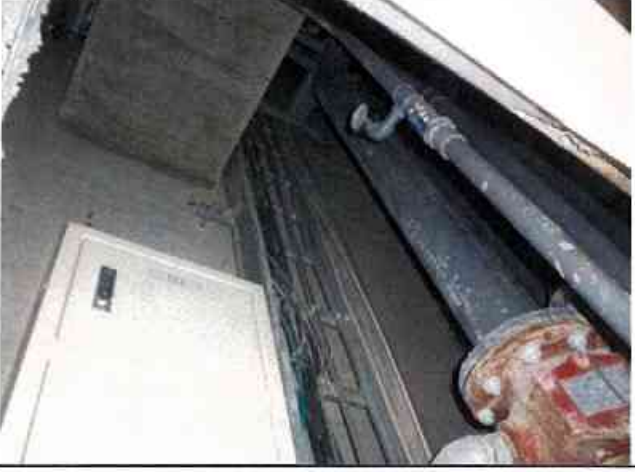
| 73 | A6區U棟13層-公共區域電梯間維修孔現況，目視無損壞。 | 74 | A6區U棟13層-公共區域樓梯間現況。 |

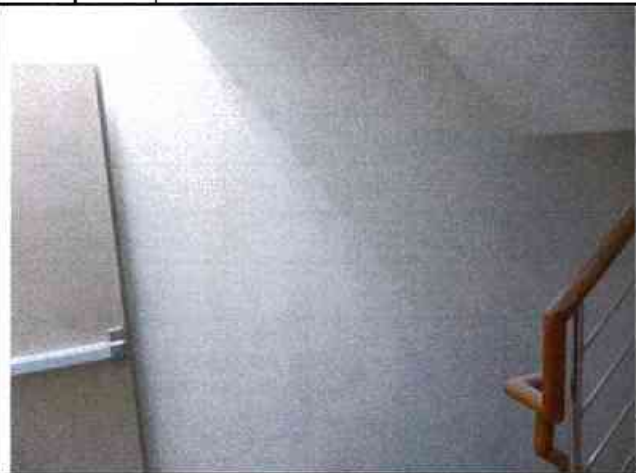
| 3 | A6區U棟12層U01-臥室現況。 | 4 | A6區U棟12層U01-主臥室現況。 |

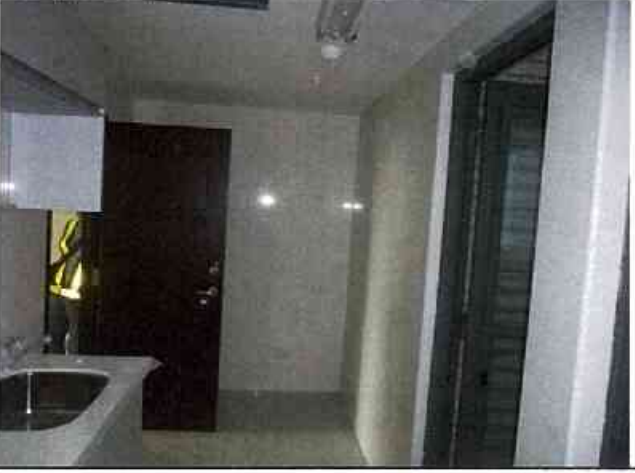
| 編號<br>13 | 說明 | A6區U棟12層U01-客廳平頂裂縫。 | 編號<br>14 | 說明 | A6區U棟12層U01-浴廁現況。 |

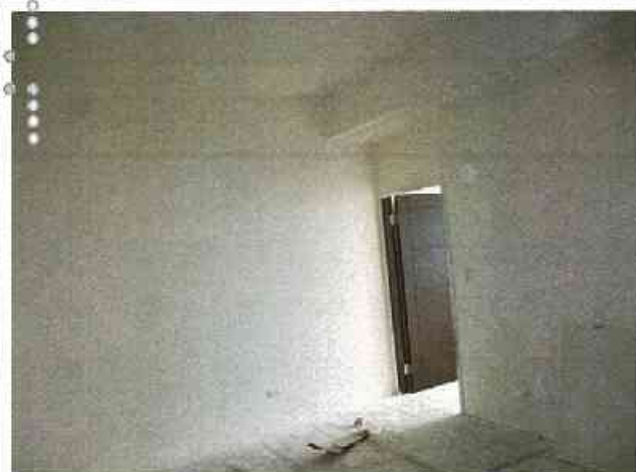
| 編號<br>17 | 說明 | A6區U棟12層U02-臥室現況。 | 編號<br>18 | 說明 | A6區U棟12層U02-臥室牆面裂縫。 |

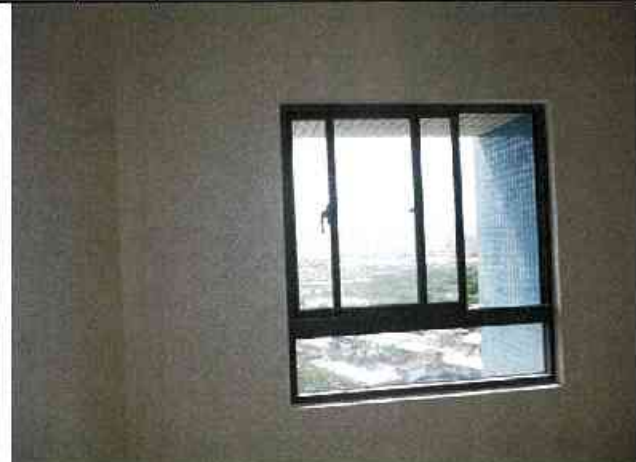
| 編號<br>19 | 說明<br>A6區U棟12層U02-臥室窗戶角隅裂縫。 | 編號<br>20 | 說明<br>A6區U棟12層U02-臥室現況。 |

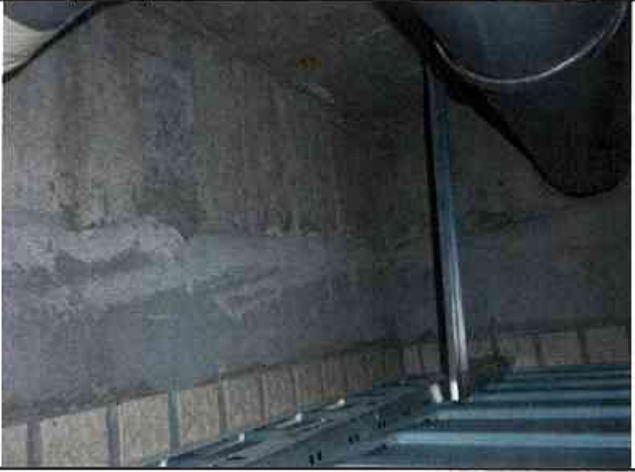
| 編號<br>23 | 說明<br>A6區U棟12層U02-浴廁維修孔現況，目視無損壞。 | 編號<br>24 | 說明<br>A6區U棟12層U03-客廳現況。 |
