## 板橋區浮洲合宜住宅結構安全鑑定案

### A6 西區鑑定報告書

# 「板橋區浮洲合宜住宅結構安全鑑定案」A6 區鑑定報告書

## 附件三十四：A6 西區 U 棟裂損現況調查報告

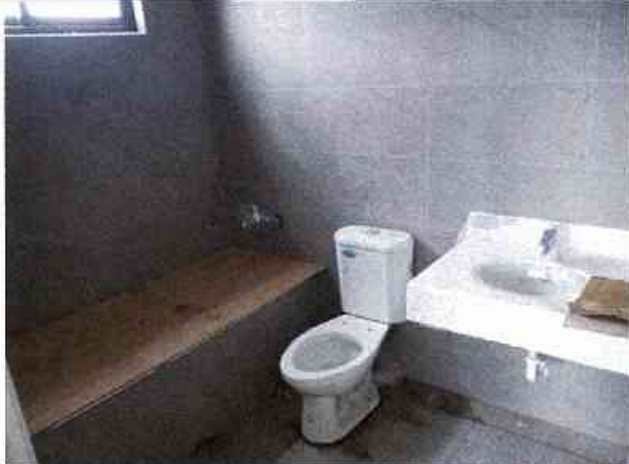
| 編號<br>31 | 說明<br>A6區U棟12層U03-走道維修孔現況，目視無損壞。 | 編號<br>32 | 說明<br>A6區U棟12層U03-客廳平頂裂縫。 |

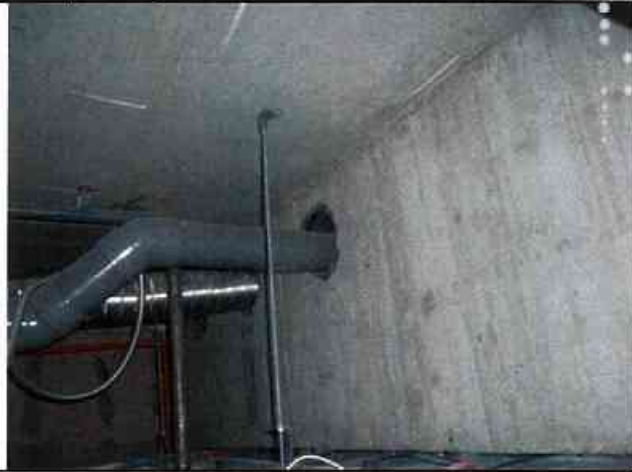
| 編號<br>37 | 說明<br>A6區U棟12層U05-客廳窗戶角隅裂縫。 | 編號<br>38 | 說明<br>A6區U棟12層U05-臥室現況。 |

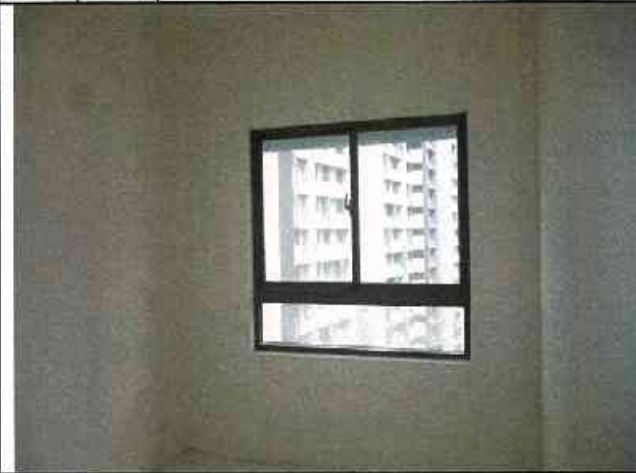
| 編號<br>39 | 說明<br>A6區U棟12層U05-主臥室現況。 | 編號<br>40 | 說明<br>A6區U棟12層U05-臥室牆面裂縫。 |

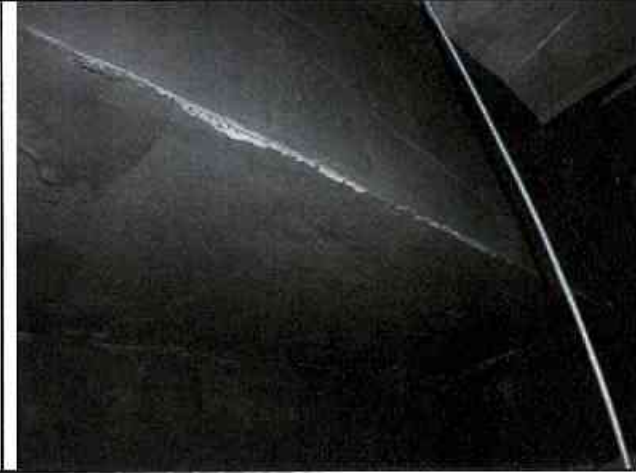
| 編號<br>43 | 說明<br>A6區U棟12層U05-浴廁維修孔現況，目視無損壞。 | 編號<br>44 | 說明<br>A6區U棟12層U05-臥室窗戶下方牆面細微裂縫。 |

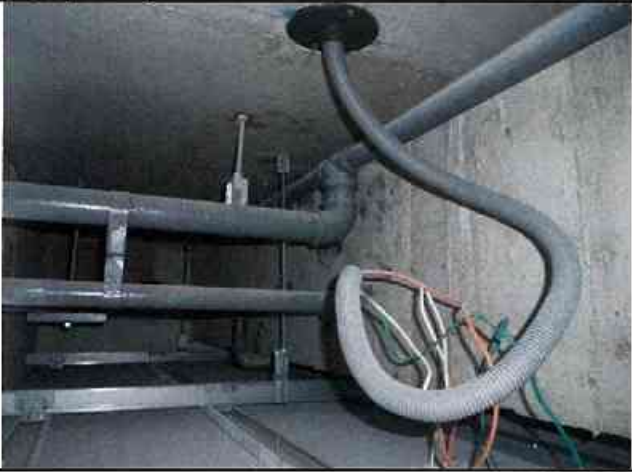
| 編號<br>47 | 說明<br>A6區U棟12層U05-陽台維修孔倒垂牆混凝土表面打除後痕跡。 | 編號<br>48 | 說明<br>A6區U棟12層U05-廚房維修孔現況，目視無損壞。 |

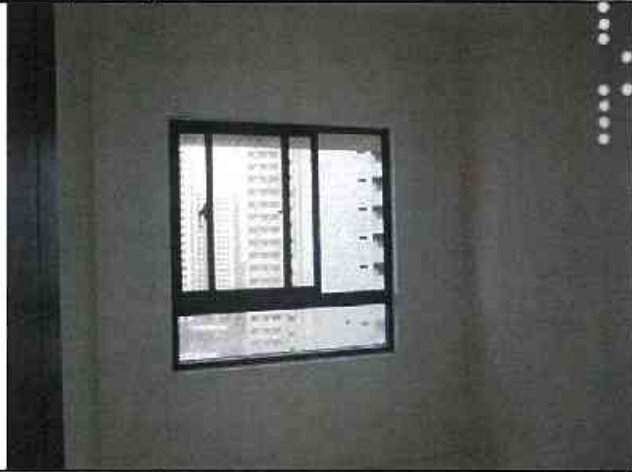
| 編號<br>59 | 說明 | A6區U棟12層U07-主臥室現況。 | 編號<br>60 | 說明 | A6區U棟12層U07-主臥室牆面裂縫。 |

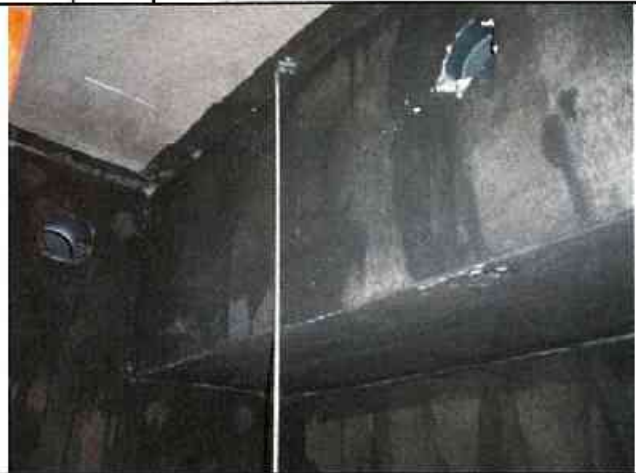
| 編號<br>63 | 說明<br>A6區U棟12層U07-浴廁現況。 | 編號<br>64 | 說明<br>A6區U棟12層U07-浴廁維修孔現況，目視無損壞。 |

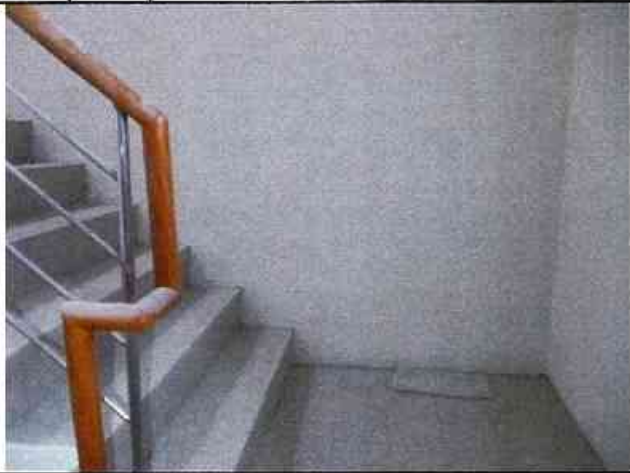
| 1 | A6區U棟11層-公共區域樓梯間現況。 | 2 | A6區U棟11層U01-客廳現況。 |

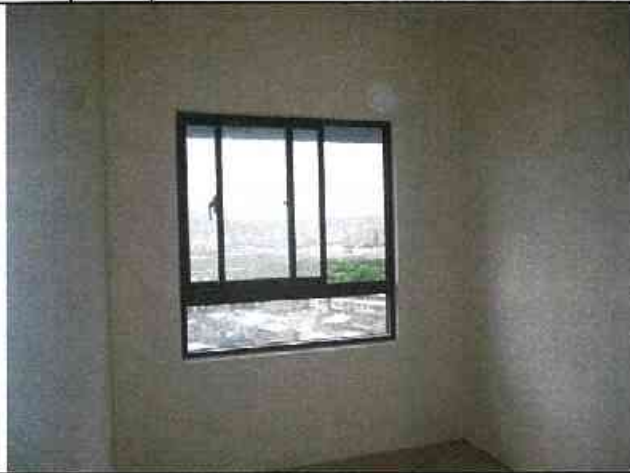
| 編號<br>27 | 說明 | A6區U棟11層U03-主臥室牆面裂縫。 | 編號<br>28 | 說明 | A6區U棟11層U03-浴廁維修孔現況，目視無損壞。 |

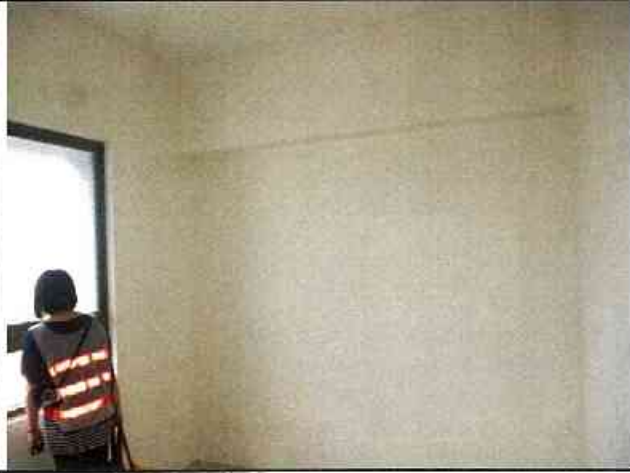
| 編號<br>31 | 說明<br>A6 區 U 棟 11 層 U03-走道維修孔現況，目視無損壞。 | 編號<br>32 | 說明<br>A6 區 U 棟 11 層 U03-浴廁現況。 |

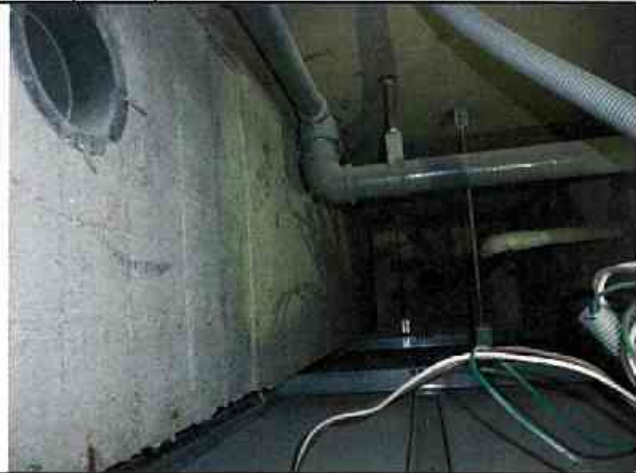
| 編號<br>33 | 說明<br>A6 區 U 棟 11 層 U03-陽台維修孔現況，目視無損壞。 | 編號<br>34 | 說明<br>A6 區 U 棟 11 層 U03-廚房維修孔現況，目視無損壞。 |

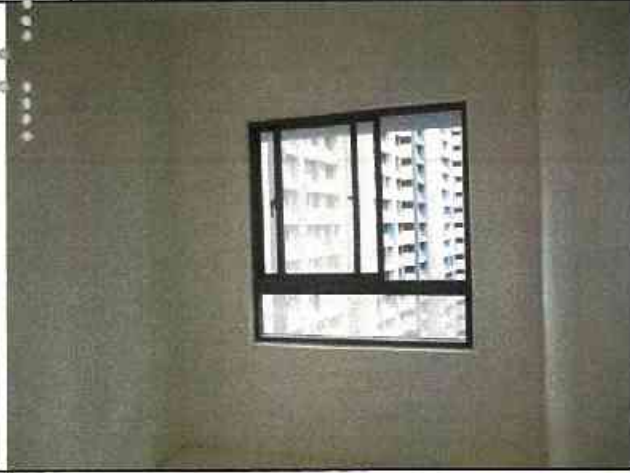
| 編號<br>41 | 說明<br>A6區U棟11層U05-主臥室現況。 | 編號<br>42 | 說明<br>A6區U棟11層U05-浴廁維修孔現況，目視無損壞。 |

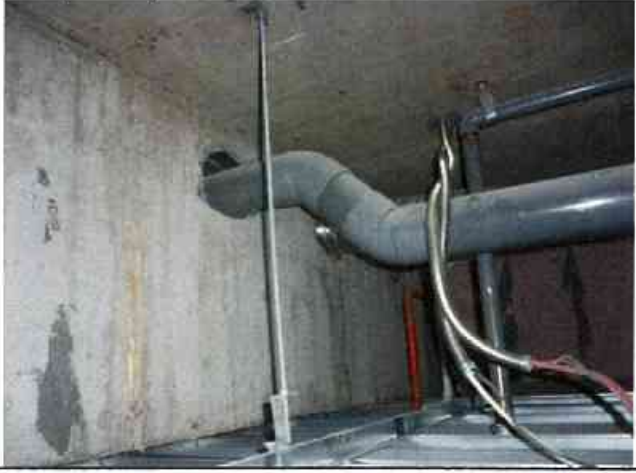
| 49 | A6區U棟11層U06-臥室現況。 | 50 | A6區U棟11層U06-臥室現況。 |

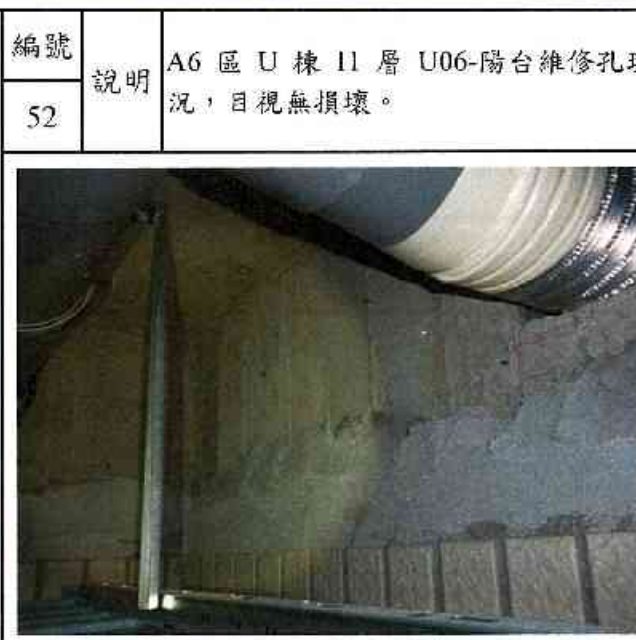
| 53 | A6區U棟11層U06-廚房維修孔現況，目視無損壞。 | 54 | A6區U棟11層U06-廚房現況。 |

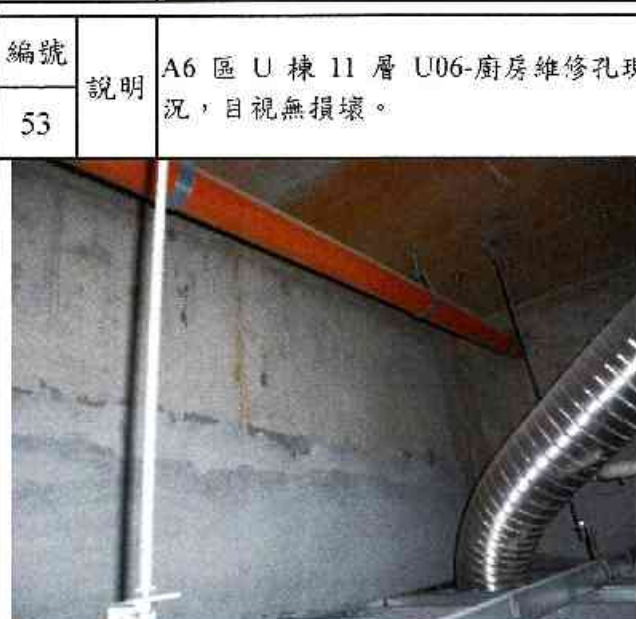
| 編號<br>55 | 說明<br>A6區U棟11層U06-浴廁維修孔現況，目視無損壞。 | 編號<br>56 | 說明<br>A6區U棟11層U07-客廳現況。 |

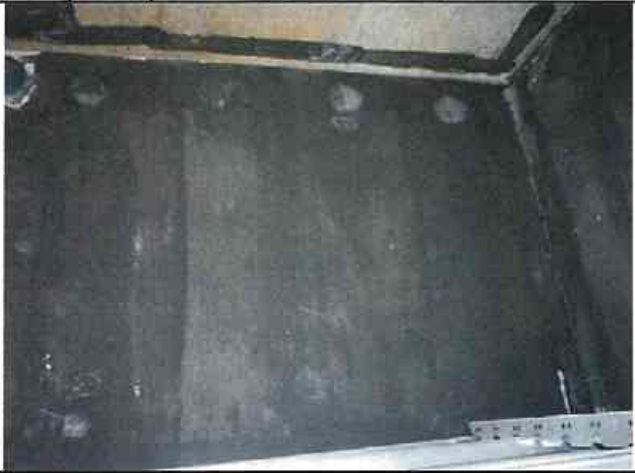
| 編號<br>57 | 說明<br>A6區U棟11層U07-客廳牆面裂縫。 | 編號<br>58 | 說明<br>A6區U棟11層U07-臥室現況。 |

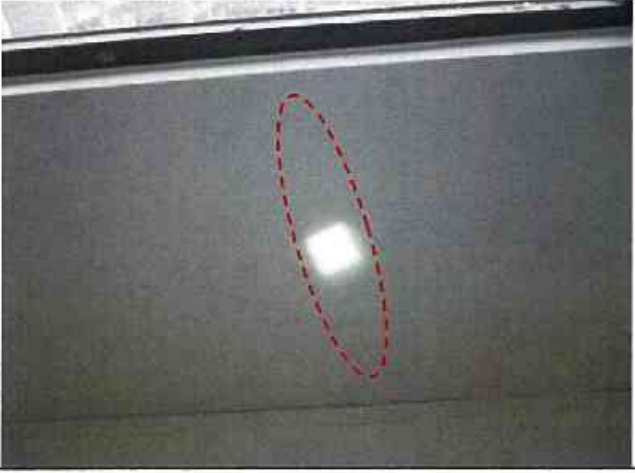
| 編號<br>61 | 說明<br>A6區U棟11層U07-浴廁維修孔現況，目視無損壞。 | 編號<br>62 | 說明<br>A6區U棟11層U07-臥室現況。 |

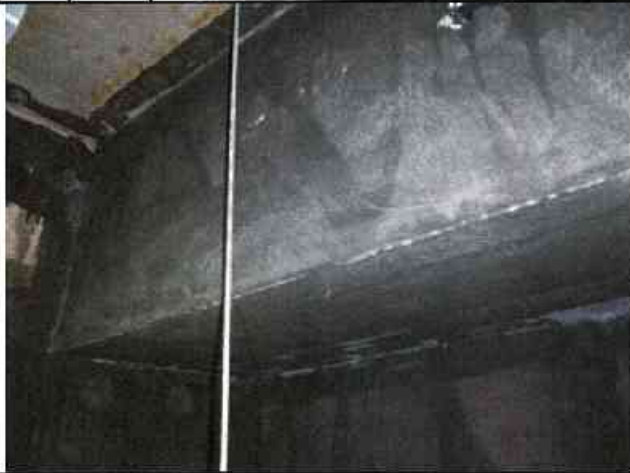
| 編號<br>63 | 說明<br>A6區U棟11層U07-浴廁現況。 | 編號<br>64 | 說明<br>A6區U棟11層U07-浴廁維修孔現況，目視無損壞。 |

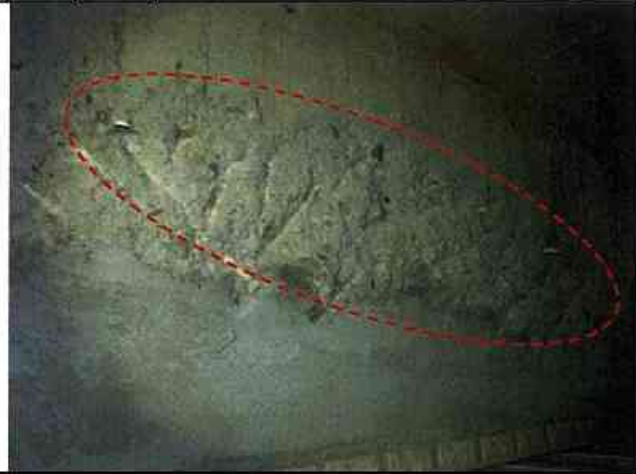
| 編號<br>67 | 說明 | A6區U棟11層U07-陽台維修孔倒垂牆混凝土表面打除痕跡。 | 編號<br>68 | 說明 | A6區U棟11層U07-廚房維修孔現況，目視無損壞。 |

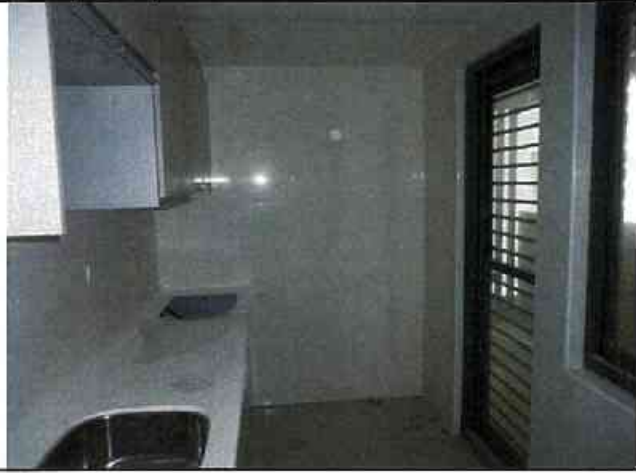
| 編號<br>69 | 說明 | A6區U棟11層U07-廚房現況。 | 編號<br>70 | 說明 | A6區U棟11層-公共區域梯廳維修孔現況，目視無損壞。 |

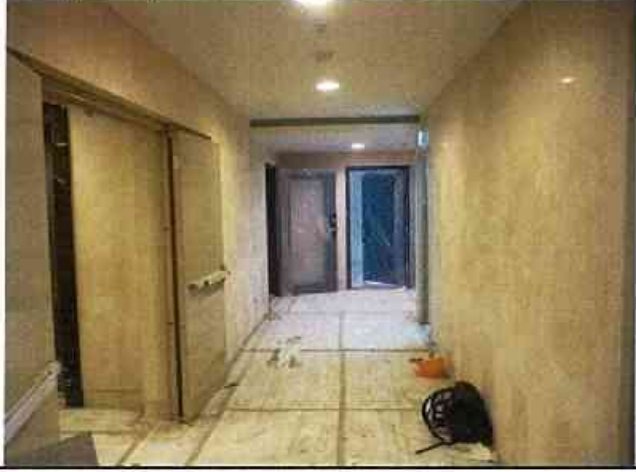
| 編號<br>71 | 說明 | A6區U棟11層-公共區域梯廳現況。 | 編號<br>72 | 說明 | A6區U棟11層-公共區域電梯間維修孔現況，目視無損壞。 |

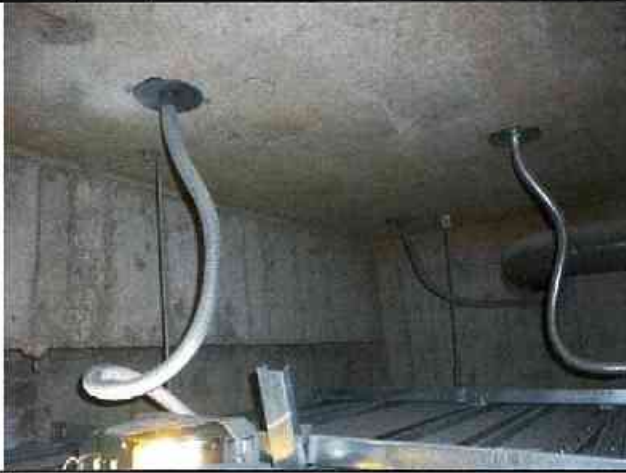
| 73 | A6區U棟11層-公共區域電梯間維修孔現況，目視無損壞。 | 74 | A6區U棟11層-公共區域管道間維修孔現況，目視無損壞。 |

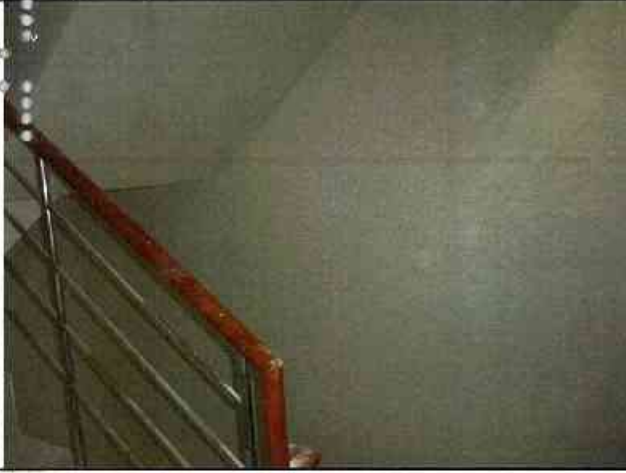
| 75 | A6區U棟11層-公共區域樓梯間現況。 | | |

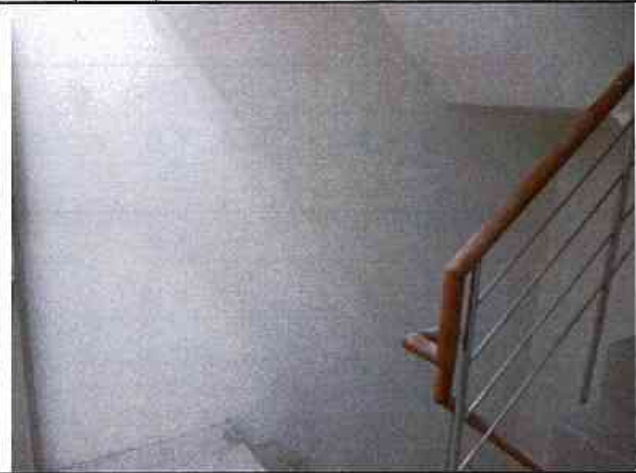
| 編號 | 說明 | 編號 | 說明 |
|---|---|---|---|
| 1 | A6區U棟10層-公共區域樓梯間現況。 | 2 | A6區U棟10層U01-客廳現況。 |

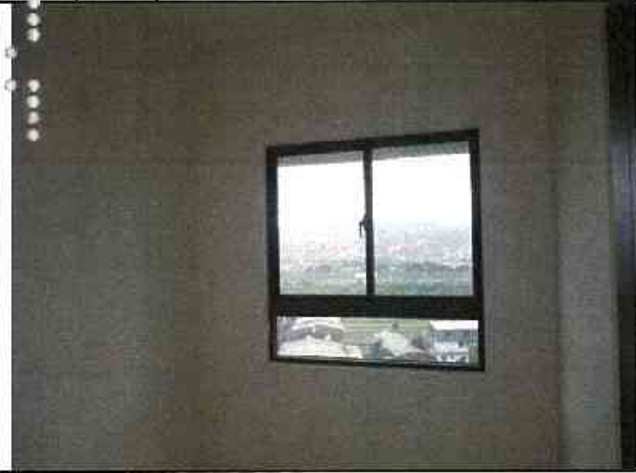
| 編號 | 說明 | 編號 | 說明 |
|---|---|---|---|
| 3 | A6區U棟10層U01-臥室現況。 | 4 | A6區U棟10層U01-主臥室現況。 |

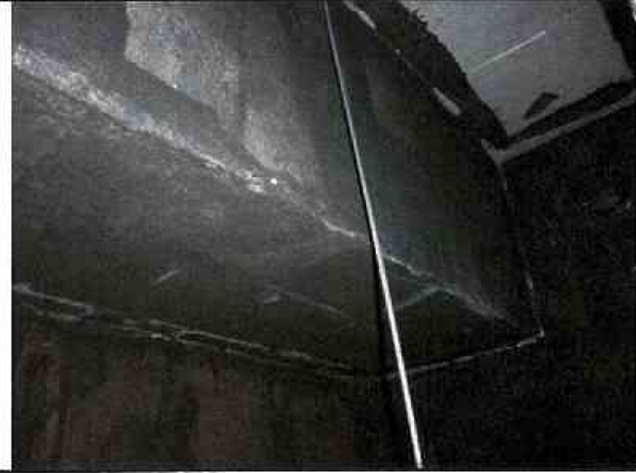
| 編號 | 說明 | 編號 | 說明 |
|---|---|---|---|
| 5 | A6區U棟10層U01-浴廁維修孔現況，目視無損壞。 | 6 | A6區U棟10層U01-臥室現況。 |

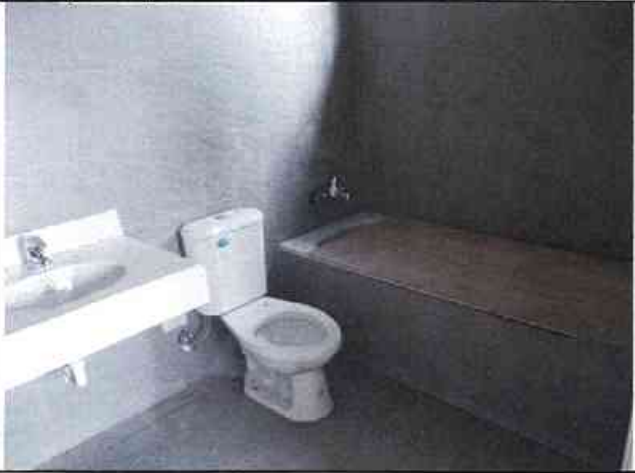
| 編號<br>7 | 說明 | A6 區 U 棟 10 層 U01-浴廁現況。 | 編號<br>8 | 說明 | A6 區 U 棟 10 層 U01-浴廁維修孔現況，目視無損壞。 |

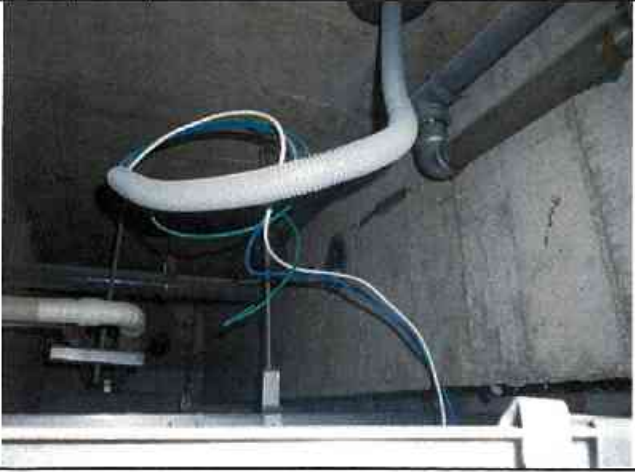
| 編號<br>9 | 說明 | A6 區 U 棟 10 層 U01-走道維修孔現況，目視無損壞。 | 編號<br>10 | 說明 | A6 區 U 棟 10 層 U01-陽台維修孔現況，目視無損壞。 |

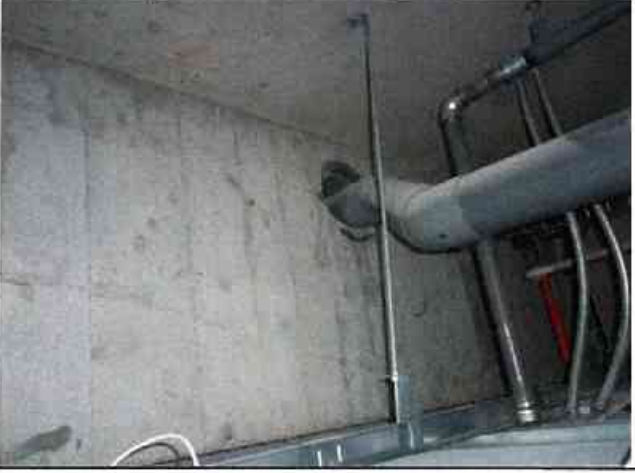
| 編號<br>11 | 說明 | A6 區 U 棟 10 層 U01-廚房維修孔現況，目視無損壞。 | 編號<br>12 | 說明 | A6 區 U 棟 10 層 U01-廚房現況。 |

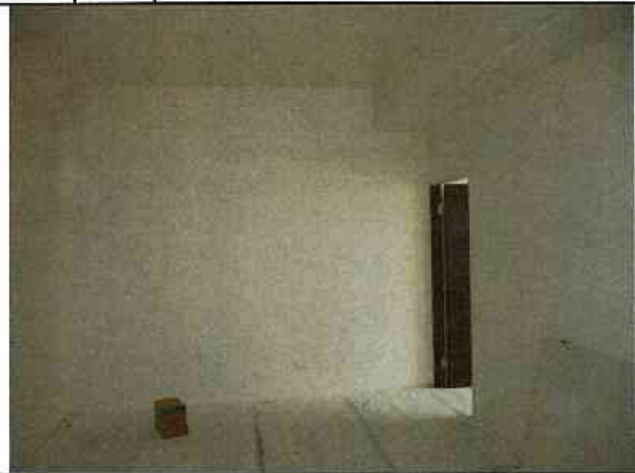
| 編號 | 說明 | A6區U棟10層U02-客廳現況。 | 編號 | 說明 | A6區U棟10層U02-臥室現況。 |

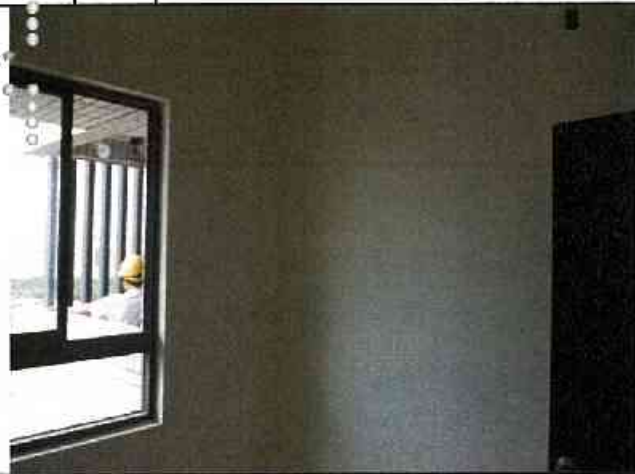
| 編號 | 說明 | A6區U棟10層U02-臥室現況。 | 編號 | 說明 | A6區U棟10層U02-陽台維修孔現況，目視無損壞。 |

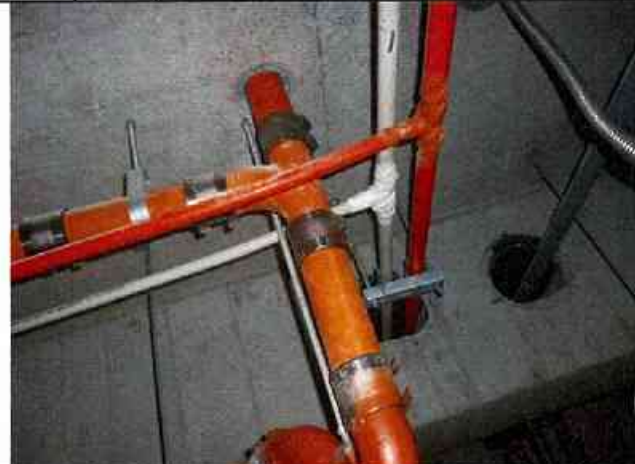
| 編號 | 說明 | A6區U棟10層U02-廚房維修孔現況，目視無損壞。 | 編號 | 說明 | A6區U棟10層U02-廚房現況。 |

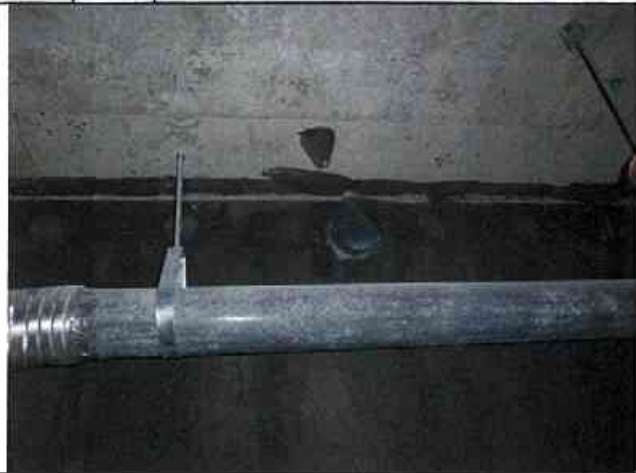
| 編號<br>19 | 說明<br>A6區U棟10層U02-浴廁維修孔現況，目視無損壞。 | 編號<br>20 | 說明<br>A6區U棟10層U03-客廳現況。 |

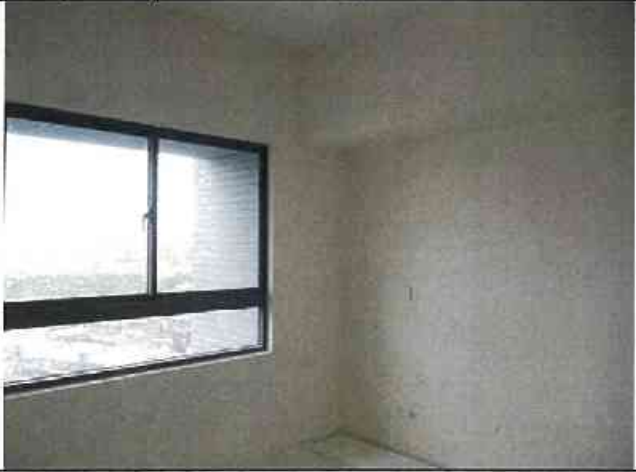
| 編號<br>23 | 說明<br>A6區U棟10層U03-主臥室現況。 | 編號<br>24 | 說明<br>A6區U棟10層U03-浴廁維修孔現況，目視無損壞。 |

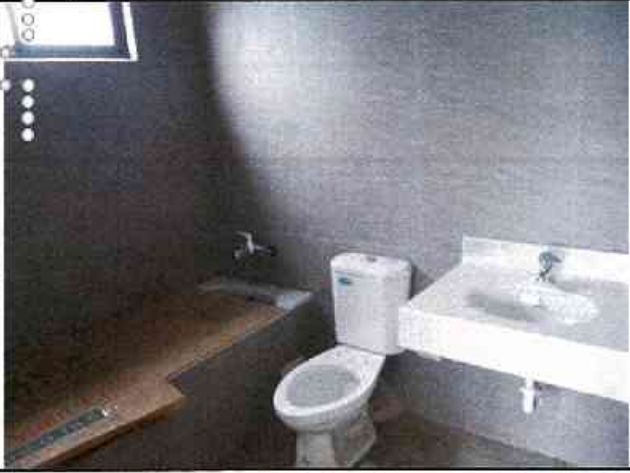
| 編號<br>27 | 說明<br>A6區U棟10層U03-浴廁現況。 | 編號<br>28 | 說明<br>A6區U棟10層U03-走道維修孔現況，目視無損壞。 |

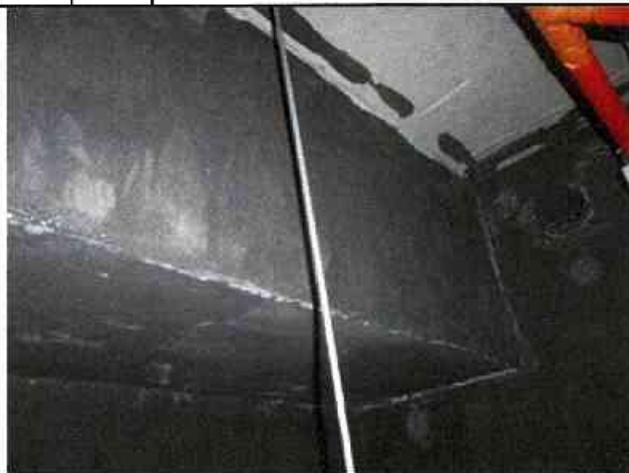
| 39 | | | 40 | | |

| 編號 | 說明 | A6 區 U 棟 10 層 U05-浴廁維修孔現況，目視無損壞。 | 編號 | 說明 | A6 區 U 棟 10 層 U05-走道維修孔現況，目視無損壞。 |

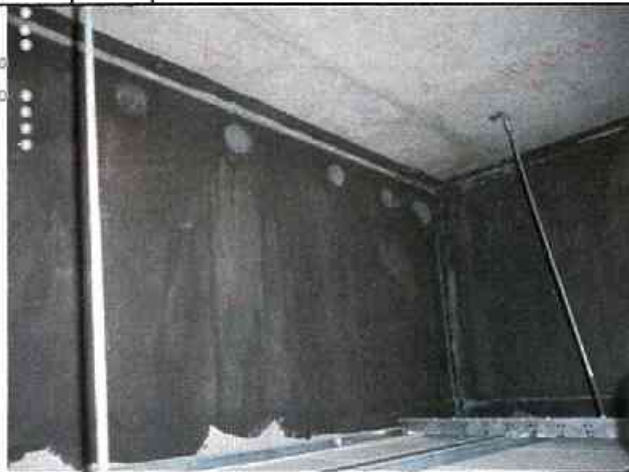
| 41 | | | 42 | | |

| 編號 | 說明 | A6 區 U 棟 10 層 U05-陽台維修孔現況，目視無損壞。 | 編號 | 說明 | A6 區 U 棟 10 層 U05-廚房維修孔現況，目視無損壞。 |

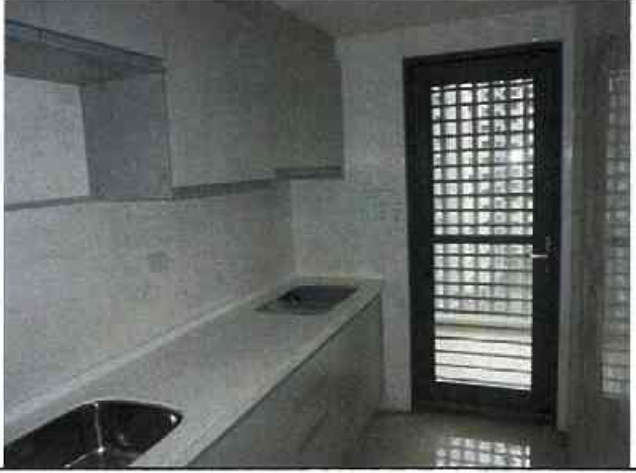
| 49 | A6區U棟10層U06-浴廁維修孔現況，目視無損壞。 | 50 | A6區U棟10層U06-浴廁現況。 |

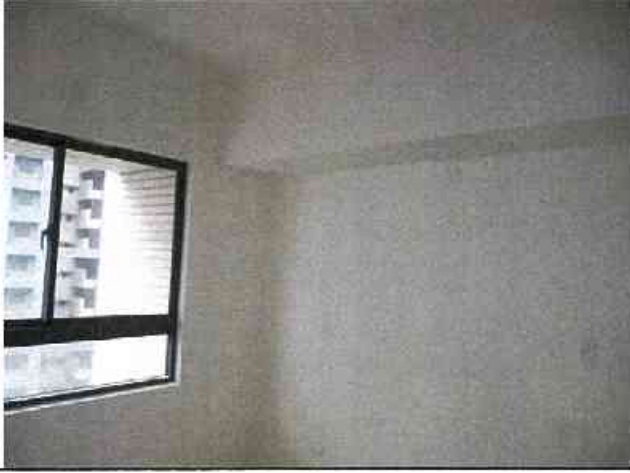
| 編號<br>55 | 說明 | A6區U棟10層U07-臥室現況。 | 編號<br>56 | 說明 | A6區U棟10層U07-浴廁維修孔現況，目視無損壞。 |

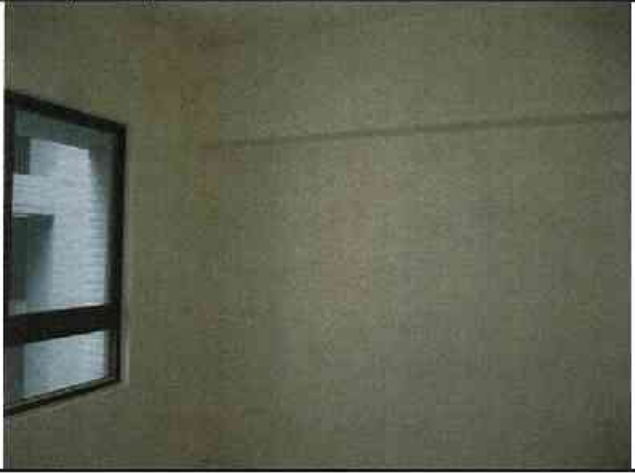
| 編號<br>57 | 說明 | A6區U棟10層U07-走道維修孔現況，目視無損壞。 | 編號<br>58 | 說明 | A6區U棟10層U07-浴廁現況。 |

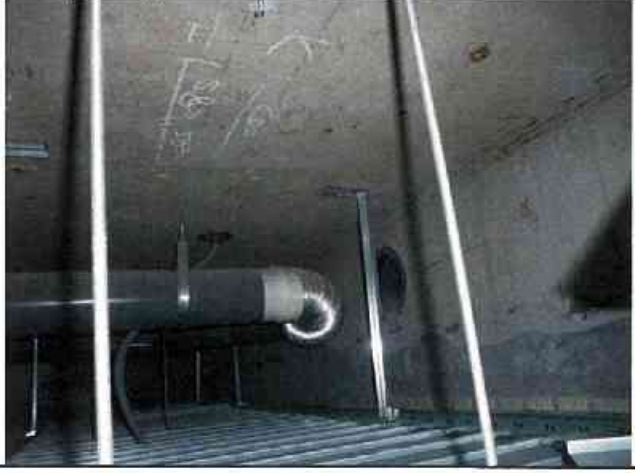
| 編號<br>61 | 說明 | A6 區 U 棟 10 層 U07-廚房維修孔現況，目視無損壞。 | 編號<br>62 | 說明 | A6 區 U 棟 10 層 U07-廚房現況。 |

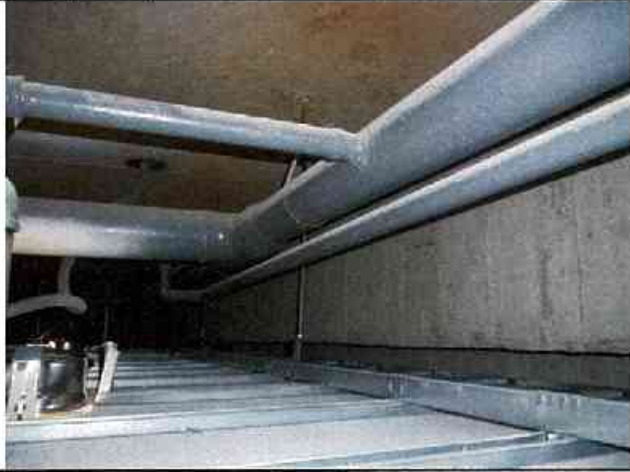
| 編號<br>65 | 說明 | A6 區 U 棟 10 層-公共區域梯廳維修孔現況，目視無損壞。 | 編號<br>66 | 說明 | A6 區 U 棟 10 層-公共區域電梯間維修孔現況，目視無損壞。 |

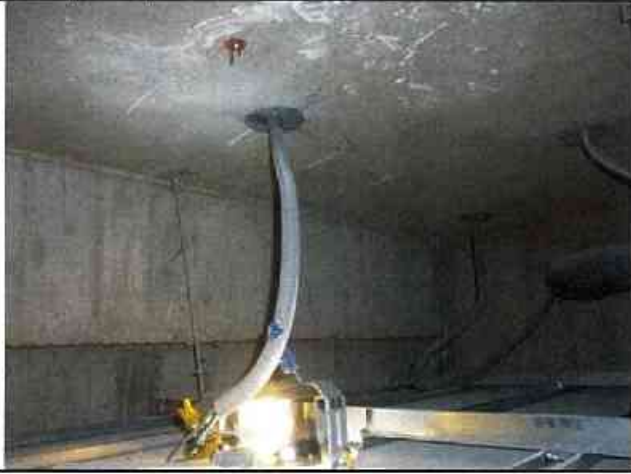
| 編號 | 說明 | 編號 | 說明 |
|---|---|---|---|
| 67 | A6區U棟10層-公共區域電梯間維修孔現況，目視無損壞。 | 68 | A6區U棟10層-公共區域管道間維修孔現況，目視無損壞。 |

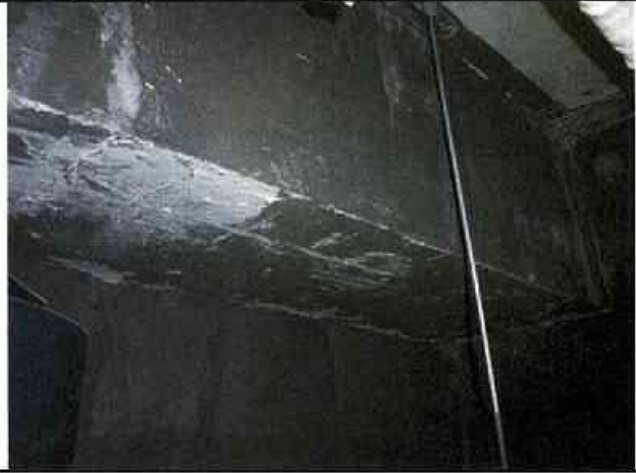
| 編號<br>7 | 說明<br>A6區U棟9層U05-浴廁現況。 | 編號<br>8 | 說明<br>A6區U棟9層U05-浴廁維修孔現況，目視無損壞。 |

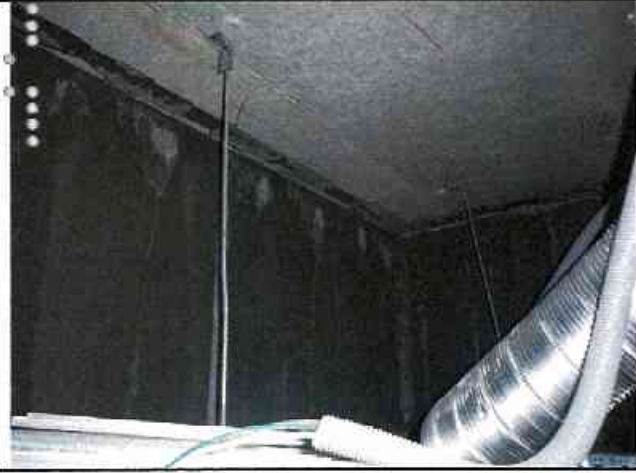
| 編號<br>9 | 說明<br>A6區U棟9層U05-浴廁維修孔現況，目視無損壞。 | 編號<br>10 | 說明<br>A6區U棟9層U05-走道維修孔現況，目視無損壞。 |

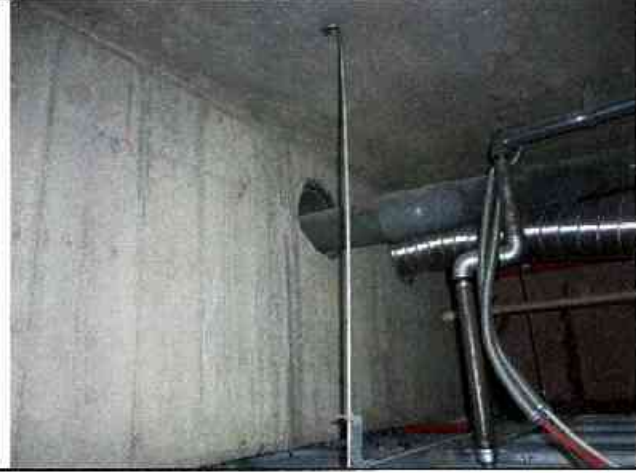
| 編號<br>11 | 說明<br>A6區U棟9層U05-廚房維修孔現況，目視無損壞。 | 編號<br>12 | 說明<br>A6區U棟9層U05-陽台維修孔混凝土表面殘留雜物未清除乾淨（如鐵件、鐵絲）。 |

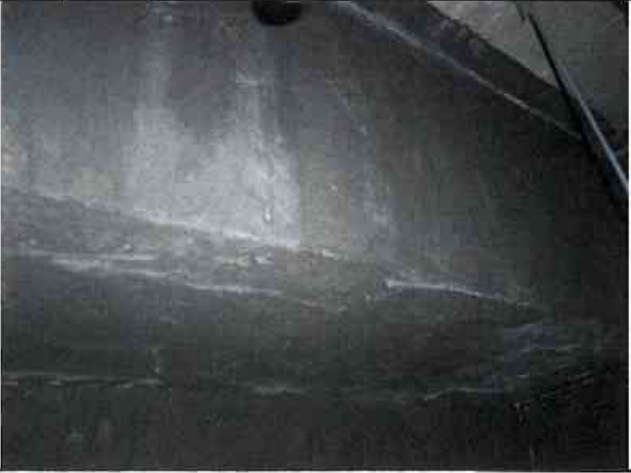
| 編號<br>17 | 說明 | A6區U棟9層U01-臥室現況。 | 編號<br>18 | 說明 | A6區U棟9層U05-浴廁維修孔現況，目視無損壞。 |

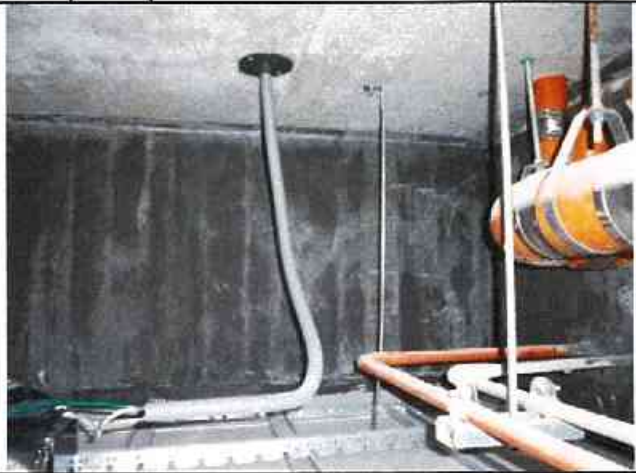
| 編號<br>19 | 說明<br>A6區U棟9層U01-浴廁現況。 | 編號<br>20 | 說明<br>A6區U棟9層U01-浴廁維修孔現況，目視無損壞。 |

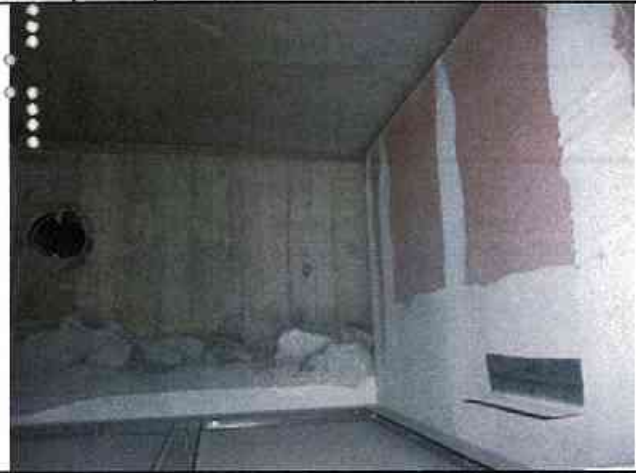
| 編號<br>21 | 說明<br>A6區U棟9層U01-走道維修孔現況，目視無損壞。 | 編號<br>22 | 說明<br>A6區U棟9層U01-陽台維修孔現況，目視無損壞。 |

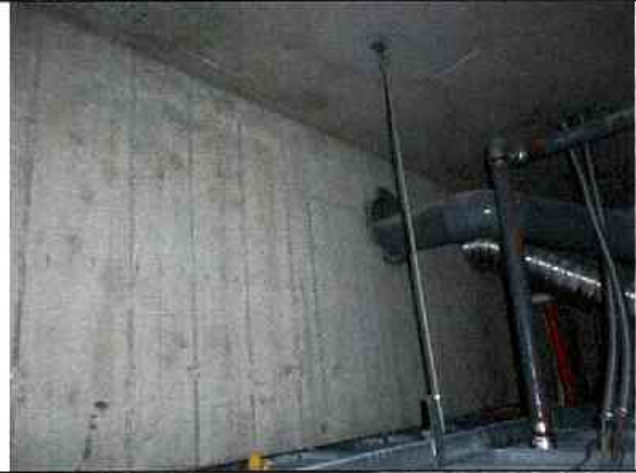
| 編號<br>23 | 說明<br>A6區U棟9層U01-廚房維修孔現況，目視無損壞。 | 編號<br>24 | 說明<br>A6區U棟9層U01-廚房現況。 |

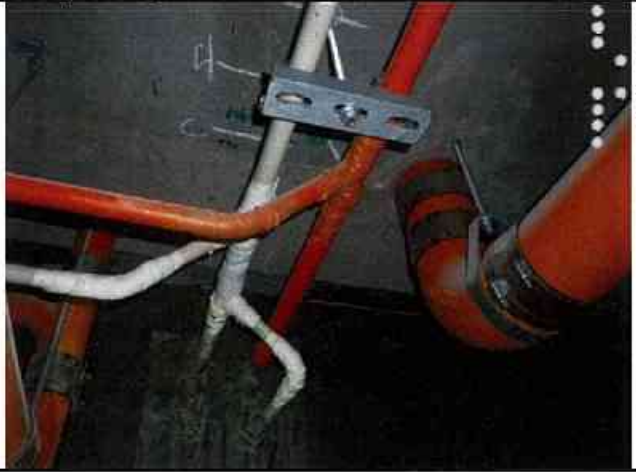
| 編號 | 說明 | A6區U棟9層U02-臥室現況。 | 編號 | 說明 | A6區U棟9層U02-浴廁維修孔現況，目視無損壞。 |

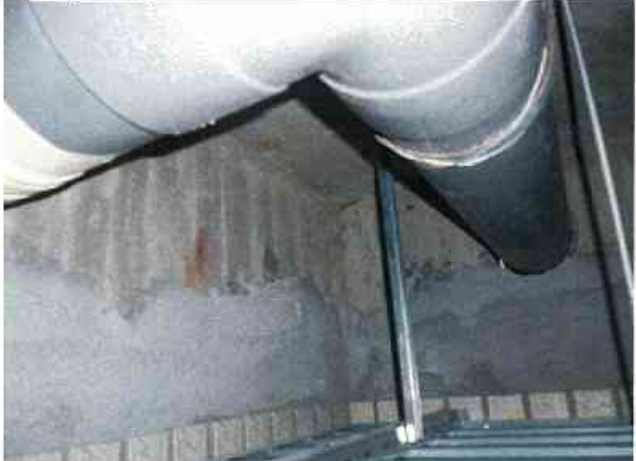
| 編號 | 說明 | A6區U棟9層U02-陽台維修孔現況，目視無損壞。 | 編號 | 說明 | A6區U棟9層U02-廚房維修孔現況，目視無損壞。 |

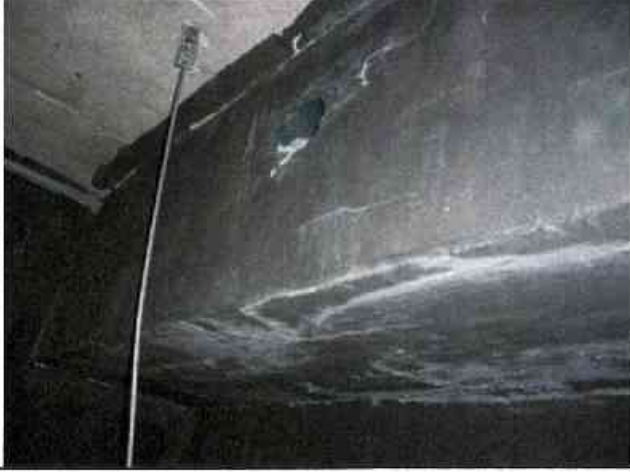
| 編號<br>35 | 說明 | A6區U棟9層U03-浴廁維修孔現況，目視無損壞。 | 編號<br>36 | 說明 | A6區U棟9層U03-臥室現況。 |

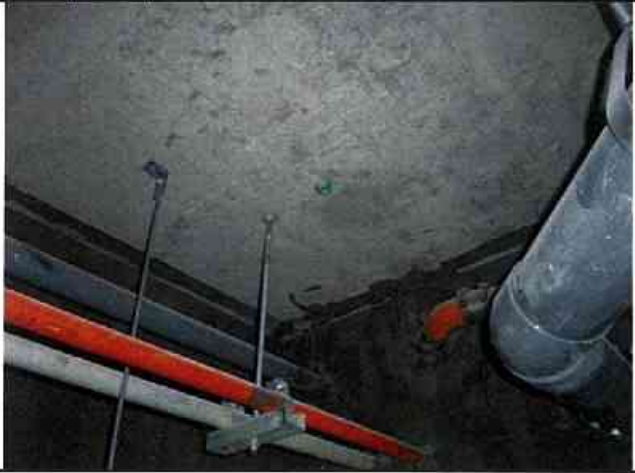
| 編號<br>37 | 說明<br>A6區U棟9層U03-浴廁維修孔現況，<br>目視無損壞。 | 編號<br>38 | 說明<br>A6區U棟9層U03-浴廁現況。 |

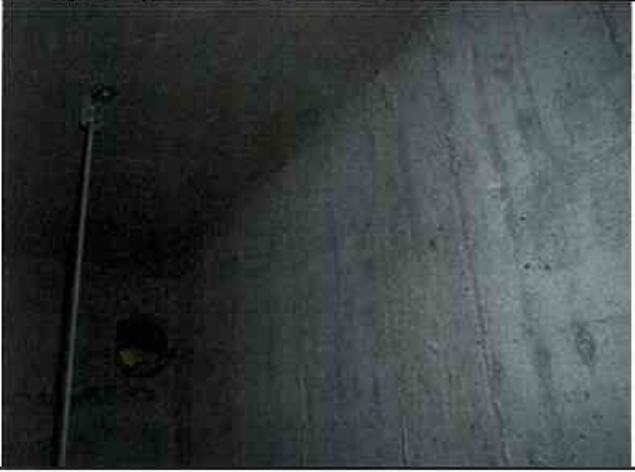
| 編號<br>41 | 說明<br>A6區U棟9層U03-陽台維修孔現況，<br>目視無損壞。 | 編號<br>42 | 說明<br>A6區U棟9層U03-廚房維修孔現況，<br>目視無損壞。 |

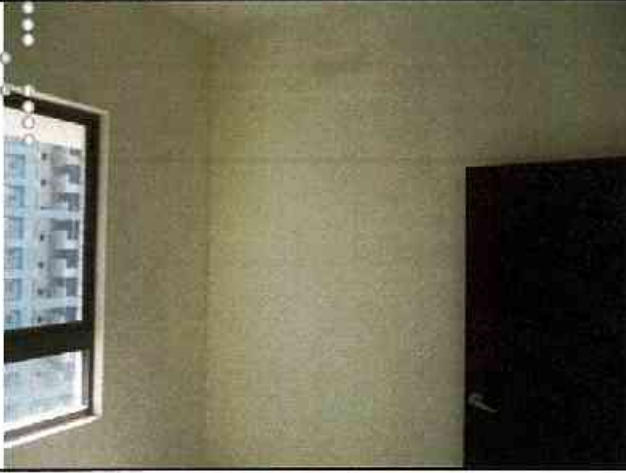
| 編號<br>47 | 說明 | A6區U棟9層U06-陽台維修孔現況，目視無損壞。 | 編號<br>48 | 說明 | A6區U棟9層U06-廚房維修孔現況，目視無損壞。 |

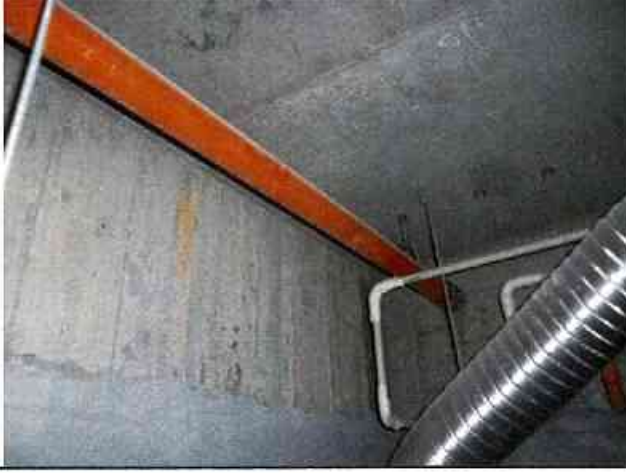
| 編號<br>49 | 說明 | A6區U棟9層U06-廚房現況。 | 編號<br>50 | 說明 | A6區U棟9層U06-浴廁維修孔現況，目視無損壞。 |

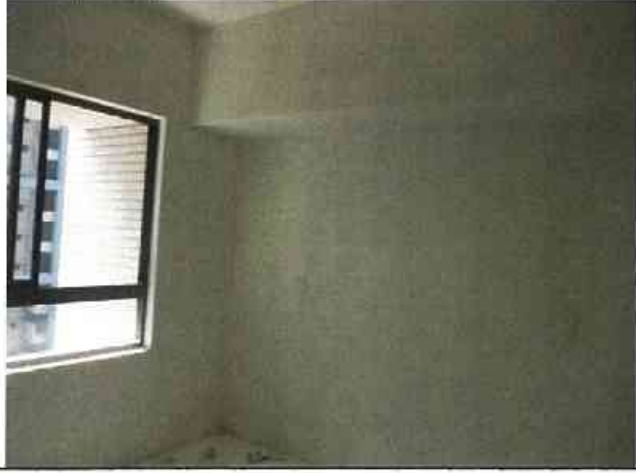
| 編號<br>55 | 說明<br>A6區U棟9層U07-浴廁維修孔現況，目視無損壞。 | 編號<br>56 | 說明<br>A6區U棟9層U07-浴廁現況。 |

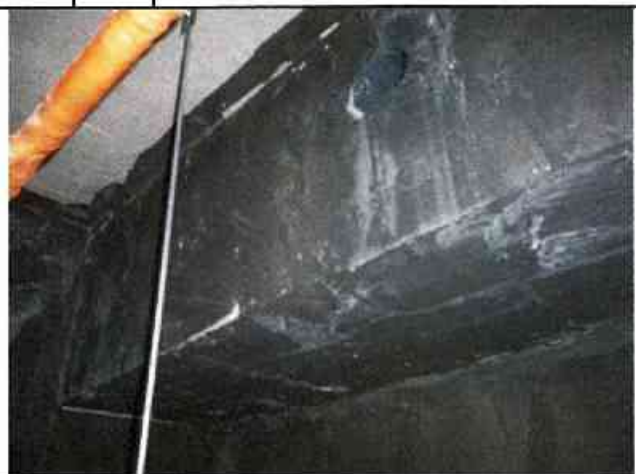
| 編號<br>57 | 說明<br>A6區U棟9層U07-浴廁維修孔現況，目視無損壞。 | 編號<br>58 | 說明<br>A6區U棟9層U07-走道維修孔現況，目視無損壞。 |

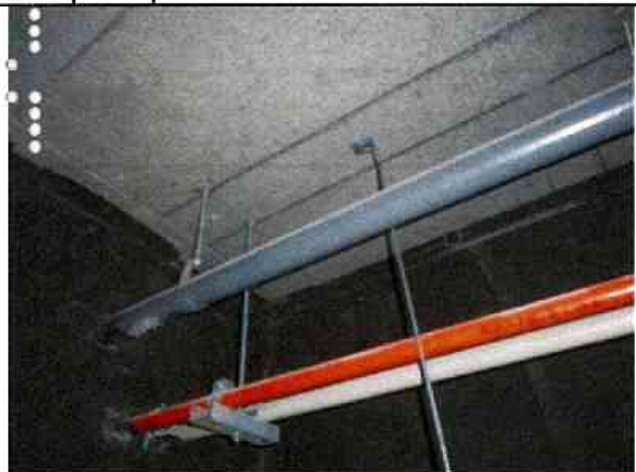
| 編號<br>59 | 說明<br>A6區U棟9層U07-陽台維修孔倒垂牆混凝土表面打除開孔補強筋。 | 編號<br>60 | 說明<br>A6區U棟9層U07-廚房維修孔現況，目視無損壞。 |

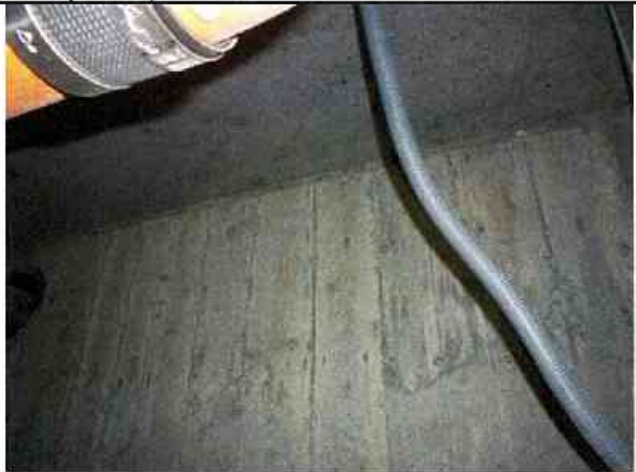
| 編號<br>61 | 說明 | A6區U棟9層-公共區域梯廳現況。 | 編號<br>62 | 說明 | A6區U棟9層-公共區域電梯間維修孔現況，目視無損壞。 |

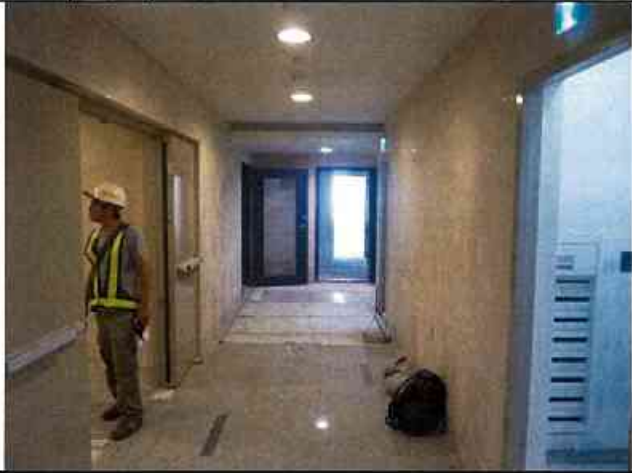
| 編號<br>63 | 說明 | A6區U棟9層-公共區域管道間維修孔現況，目視無損壞。 | 編號<br>64 | 說明 | A6區U棟9層-公共區域電梯間維修孔現況，目視無損壞。 |

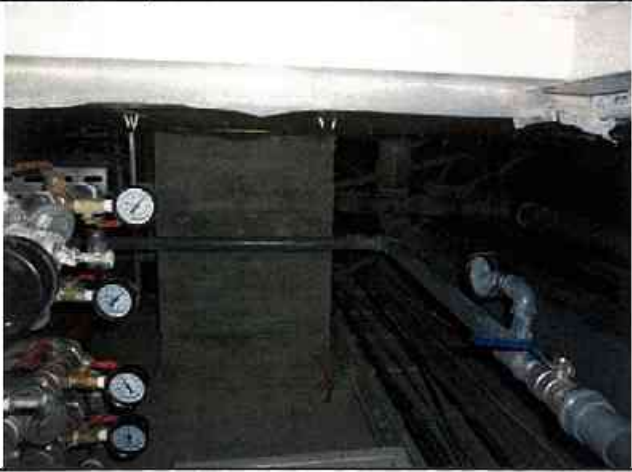
| 編號<br>65 | 說明 | A6區U棟9層-公共區域梯廳維修孔現況，目視無損壞。 | 編號<br>66 | 說明 | A6區U棟9層-公共區域樓梯間現況。 |

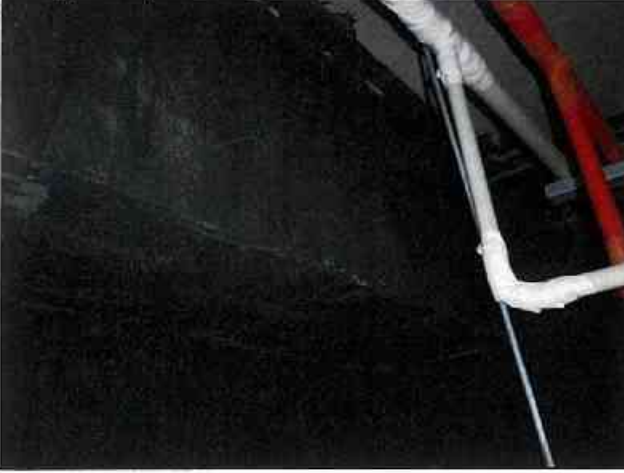
| 編號<br>5 | 說明 | A6區U棟8層U01-浴廁維修孔現況，目視無損壞。 | 編號<br>6 | 說明 | A6區U棟8層U01-臥室現況。 |

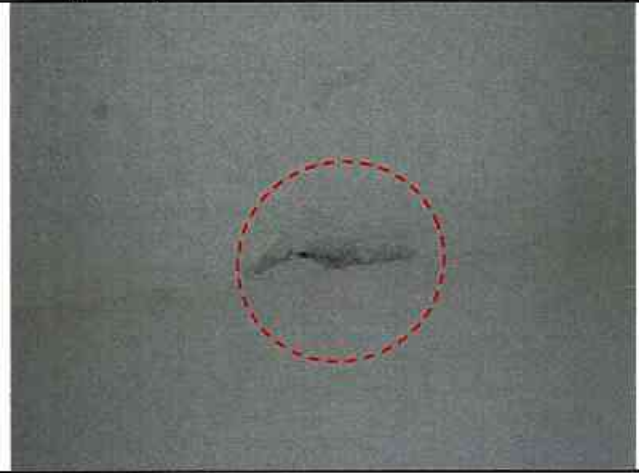
| 編號<br>7 | 說明<br>A6區U棟8層U01-臥室平頂粉刷層打除未修補。 | 編號<br>8 | 說明<br>A6區U棟8層U01-浴廁維修孔現況，目視無損壞。 |

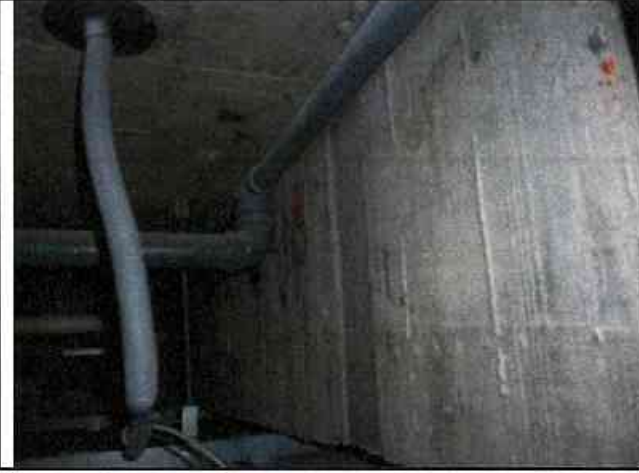
| 編號<br>9 | 說明<br>A6區U棟8層U01-浴廁現況。 | 編號<br>10 | 說明<br>A6區U棟8層U01-走道維修孔現況，目視無損壞。 |

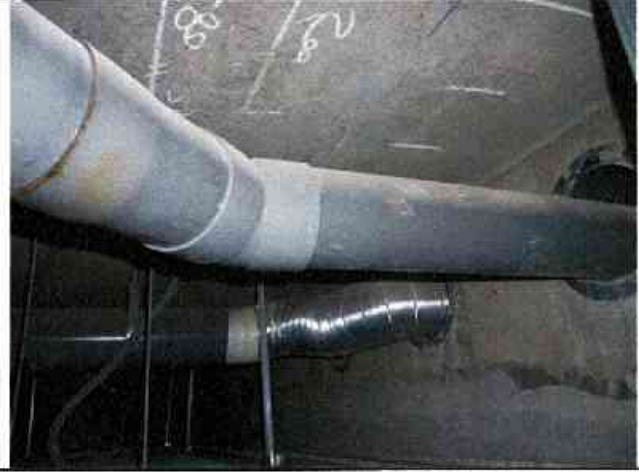
| 編號<br>11 | 說明<br>A6區U棟8層U01-陽台維修孔現況，目視無損壞。 | 編號<br>12 | 說明<br>A6區U棟8層U01-廚房維修孔現況，目視無損壞。 |

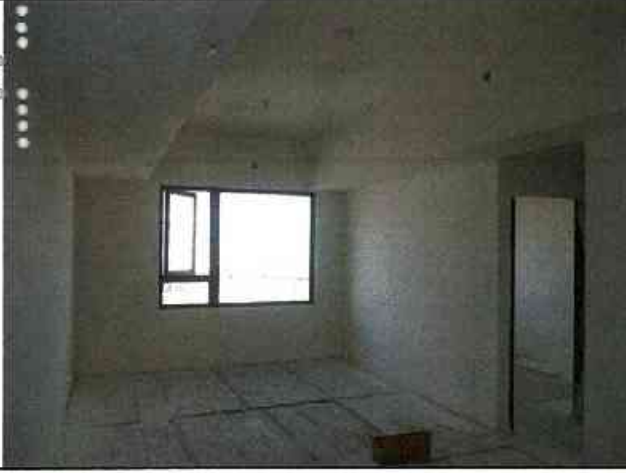
| 編號<br>23 | 說明<br>A6區U棟8層U03-主臥室現況。 | 編號<br>24 | 說明<br>A6區U棟8層U03-浴廁維修孔現況，目視無損壞。 |

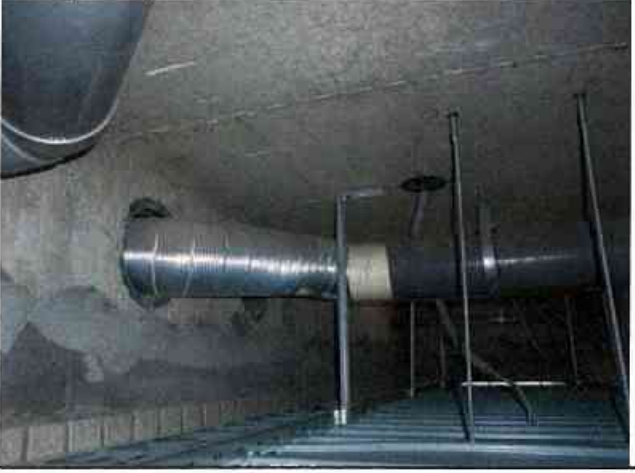
| 31 | | | 32 | | |

| 編號 | 說明 | A6區U棟8層U03-廚房現況。 | 編號 | 說明 | A6區U棟8層U05-客廳現況。 |

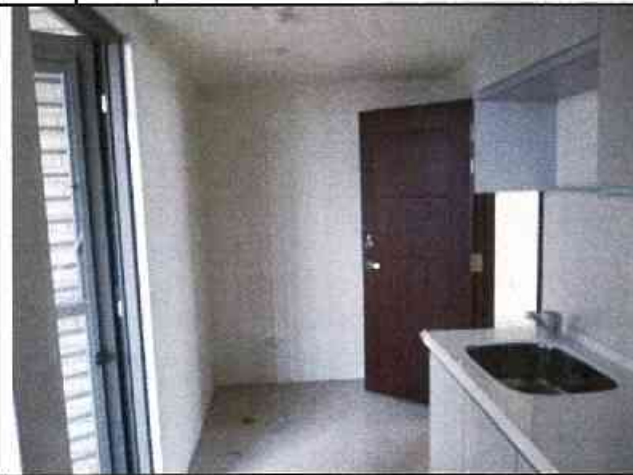
| 33 | | | 34 | | |

| 編號 | 說明 | A6區U棟8層U05-臥室現況。 | 編號 | 說明 | A6區U棟8層U05-主臥室現況。 |

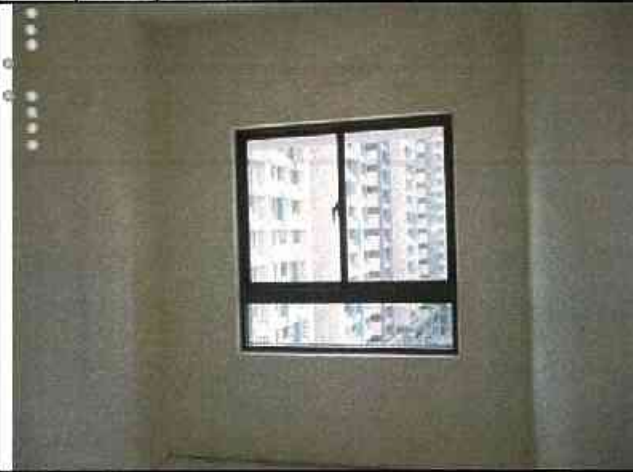
| 35 | | | 36 | | |

| 編號 | 說明 | A6區U棟8層U05-浴廁維修孔現況，目視無損壞。 | 編號 | 說明 | A6區U棟8層U05-臥室現況。 |
