## 板橋區浮洲合宜住宅結構安全鑑定案

### A6 西區鑑定報告書

# 「板橋區浮洲合宜住宅結構安全鑑定案」A6 區鑑定報告書

## 附件三十四：A6 西區 U 棟裂損現況調查報告

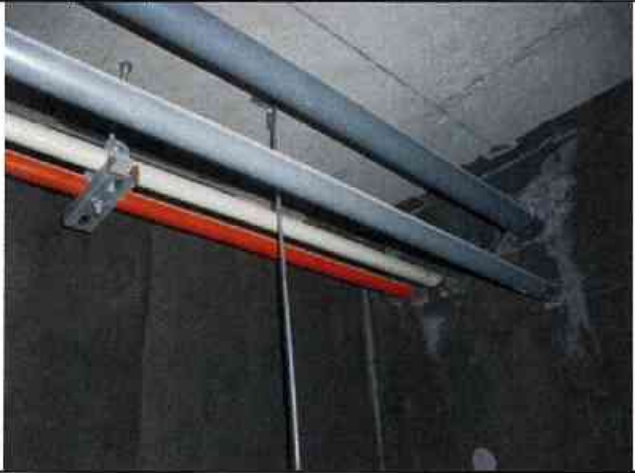
| 編號<br>39 | 說明<br>A6區U棟8層U05-走道維修孔現況，<br>目視無損壞。 | 編號<br>40 | 說明<br>A6區U棟8層U05-陽台維修孔現況，<br>目視無損壞。 |

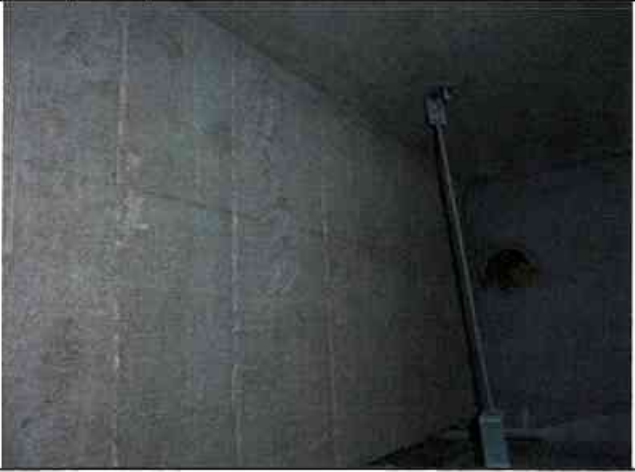
| 編號<br>41 | 說明<br>A6區U棟8層U05-廚房維修孔現況，<br>目視無損壞。 | 編號<br>42 | 說明<br>A6區U棟8層U05-廚房現況。 |

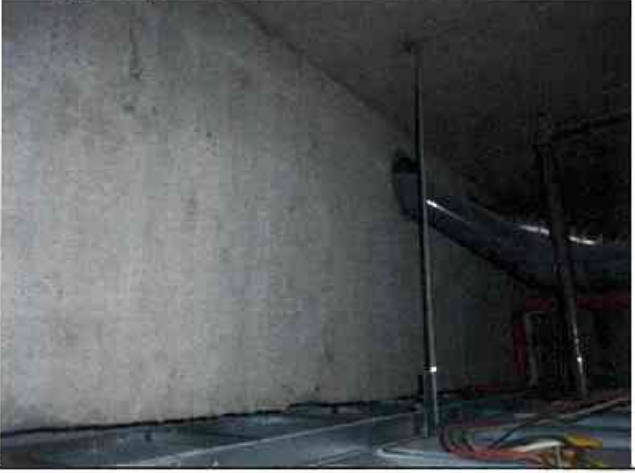
| 43 | | | 44 | | |

| 編號 | 說明 | A6區U棟8層U06-客廳現況。 | 編號 | 說明 | A6區U棟8層U06-臥室現況。 |

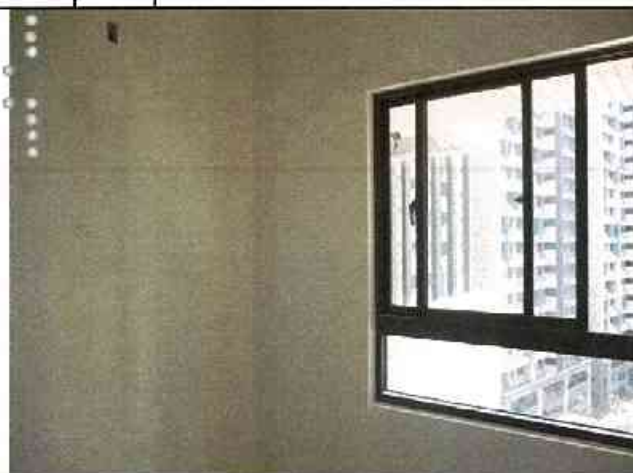
| 47 | | | 48 | | |

| 編號 | 說明 | A6區U棟8層U06-廚房維修孔現況，目視無損壞。 | 編號 | 說明 | A6區U棟8層U06-廚房現況。 |

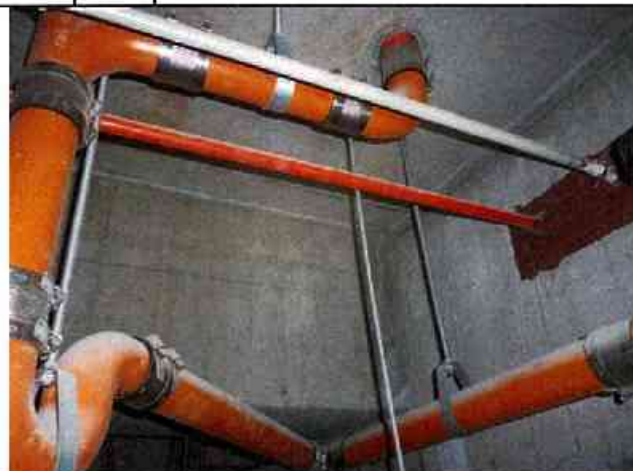
| 編號<br>49 | 說明 | A6區U棟8層U06-浴廁維修孔現況，目視無損壞。 | 編號<br>50 | 說明 | A6區U棟8層U07-客廳現況。 |

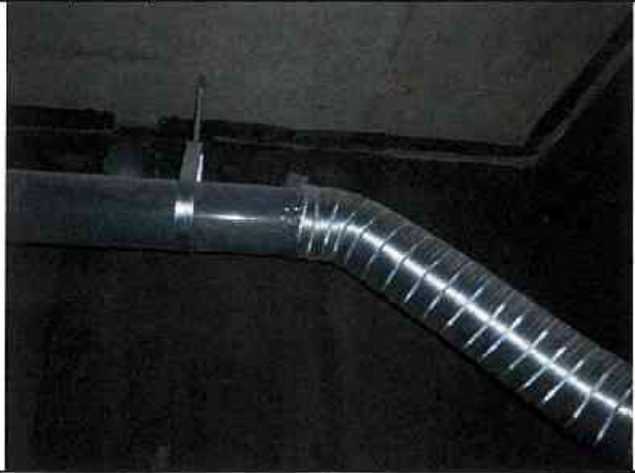
| 編號<br>51 | 說明 | A6區U棟8層U07-臥室現況。 | 編號<br>52 | 說明 | A6區U棟8層U07-主臥室現況。 |

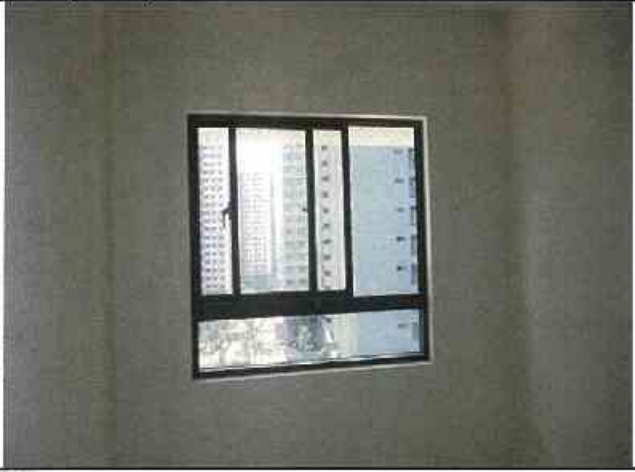
| 編號<br>53 | 說明 | A6區U棟8層U07-浴廁現況。 | 編號<br>54 | 說明 | A6區U棟8層U07-臥室現況。 |

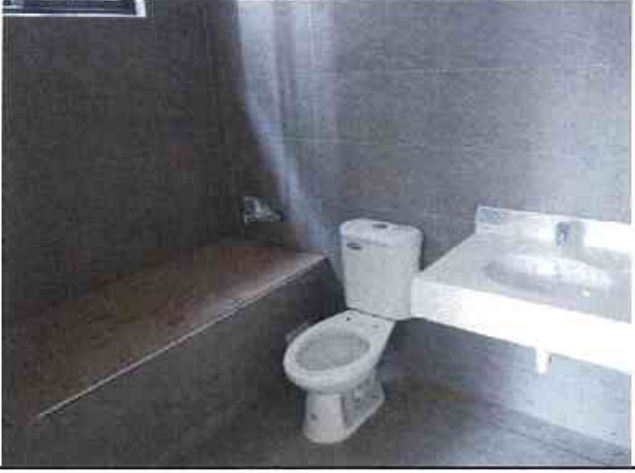
| 編號<br>55 | 說明<br>A6區U棟8層U07-浴廁維修孔現況，<br>目視無損壞。 | 編號<br>56 | 說明<br>A6區U棟8層U07-浴廁維修孔現況，<br>目視無損壞。 |

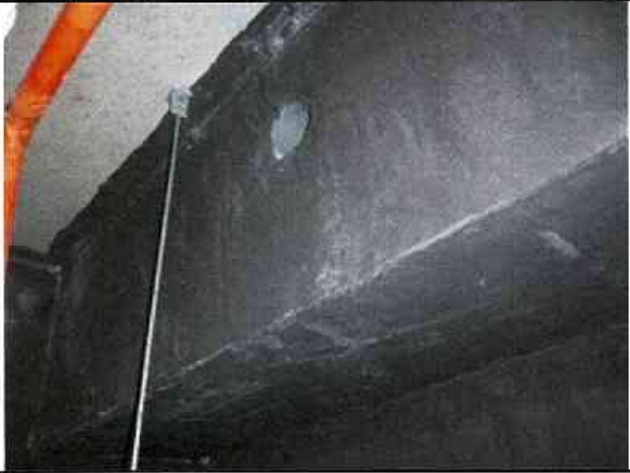
| 編號<br>57 | 說明<br>A6區U棟8層U07-走道維修孔現況，<br>目視無損壞。 | 編號<br>58 | 說明<br>A6區U棟8層U07-陽台維修孔現況，<br>目視無損壞。 |

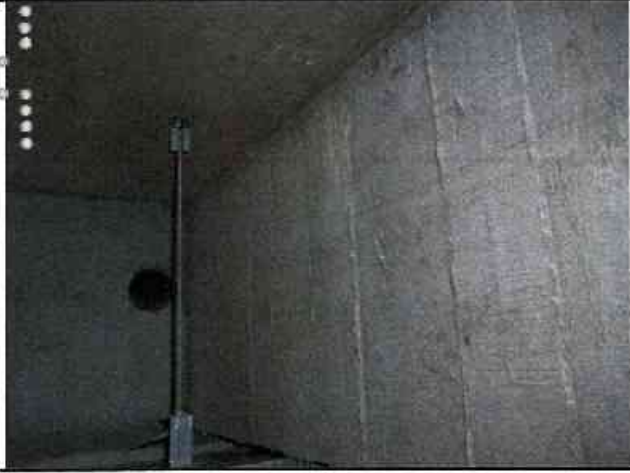
| 編號<br>59 | 說明<br>A6區U棟8層U07-廚房維修孔現況，<br>目視無損壞。 | 編號<br>60 | 說明<br>A6區U棟8層-公共區域梯廳現況。 |

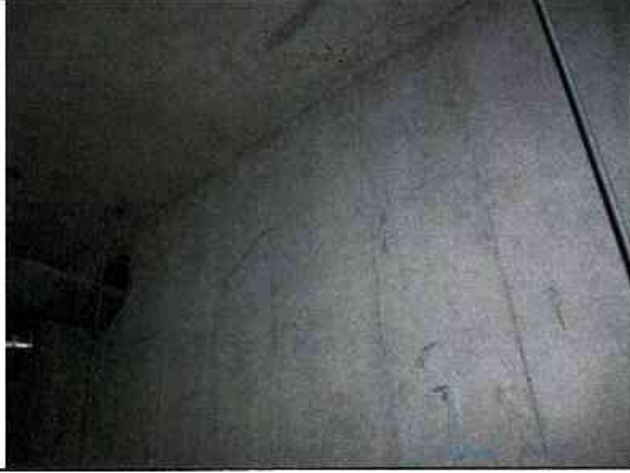
| 編號<br>61 | 說明<br>A6區U棟8層-公共區域梯廳維修孔現況，目視無損壞。 | 編號<br>62 | 說明<br>A6區U棟8層-公共區域電梯間維修孔現況，目視無損壞。 |

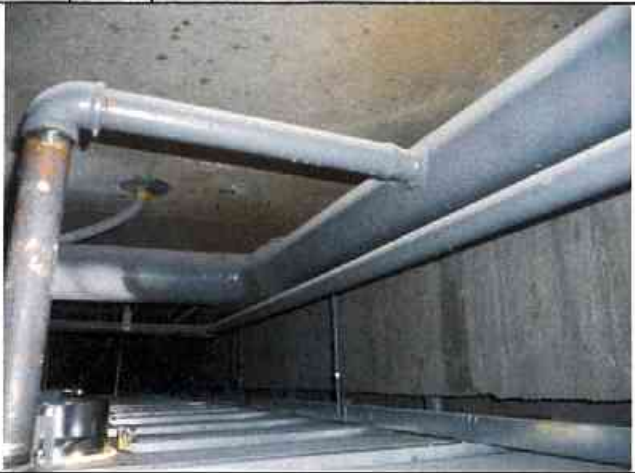
| 編號<br>63 | 說明<br>A6區U棟8層-公共區域電梯間維修孔現況，目視無損壞。 | 編號<br>64 | 說明<br>A6區U棟8層-公共區域樓梯間現況。 |

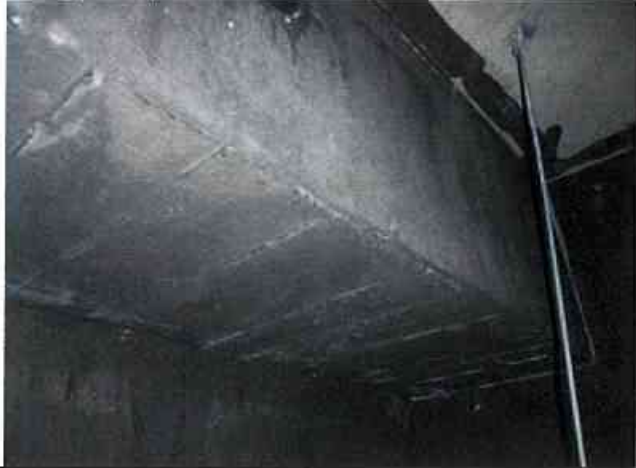
| 編號<br>5 | 說明 | A6區U棟7層U01-浴廁維修孔現況，目視無損壞。 | 編號<br>6 | 說明 | A6區U棟7層U01-臥室現況。 |

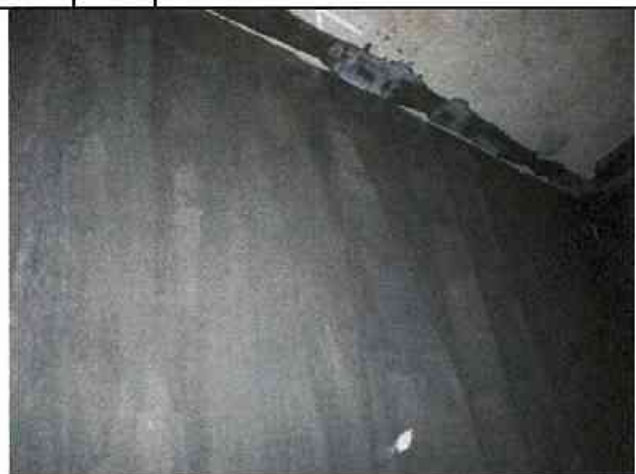
| 編號<br>7 | 說明<br>A6區U棟7層U01-浴廁維修孔現況，目視無損壞。 | 編號<br>8 | 說明<br>A6區U棟7層U01-浴廁現況。 |

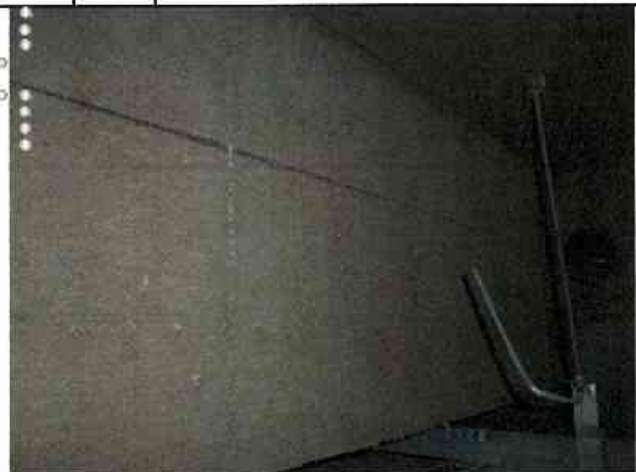
| 編號<br>9 | 說明<br>A6區U棟7層U01-走道維修孔現況，目視無損壞。 | 編號<br>10 | 說明<br>A6區U棟7層U01-浴廁現況。 |

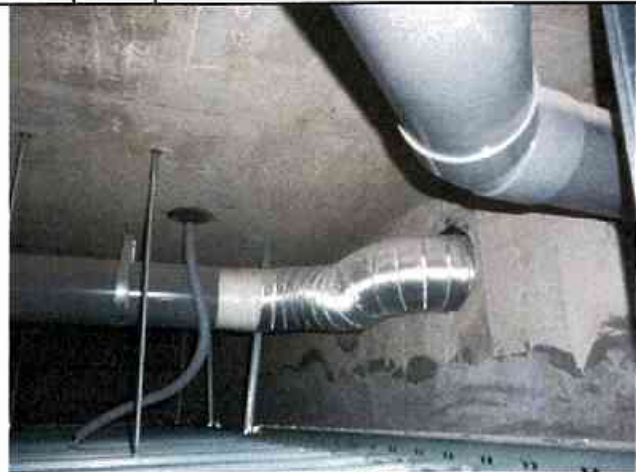
| 編號<br>11 | 說明<br>A6區U棟7層U01-陽台維修孔現況，目視無損壞。 | 編號<br>12 | 說明<br>A6區U棟7層U01-廚房維修孔現況，目視無損壞。 |

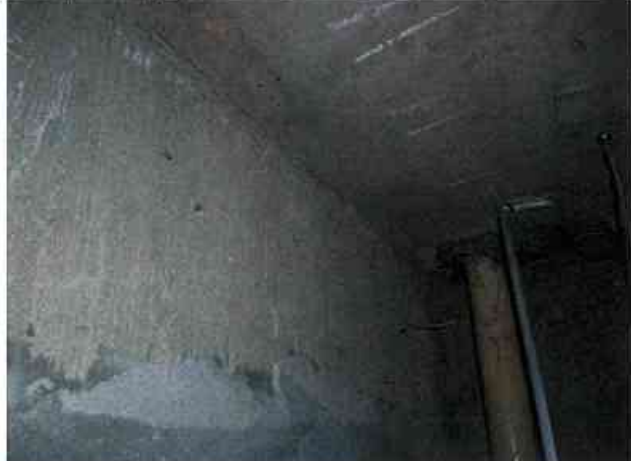
| 編號<br>17 | 說明 | A6區U棟7層U02-臥室現況。 | 編號<br>18 | 說明 | A6區U棟7層U02-陽台維修孔現況，目視無損壞。 |

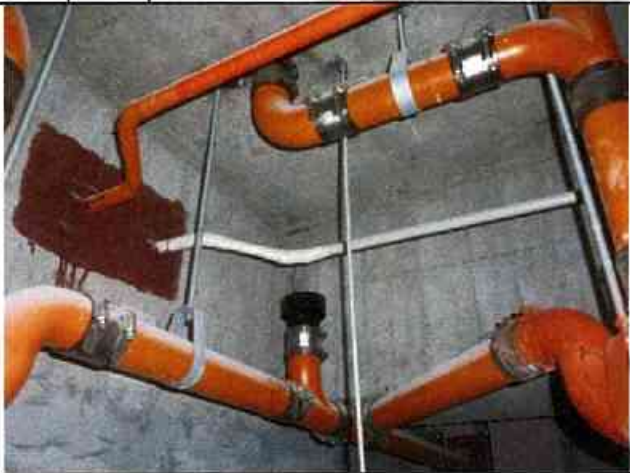
| 編號<br>19 | 說明<br>A6區U棟7層U02-廚房維修孔現況，目視無損壞。 | 編號<br>20 | 說明<br>A6區U棟7層U02-廚房現況。 |

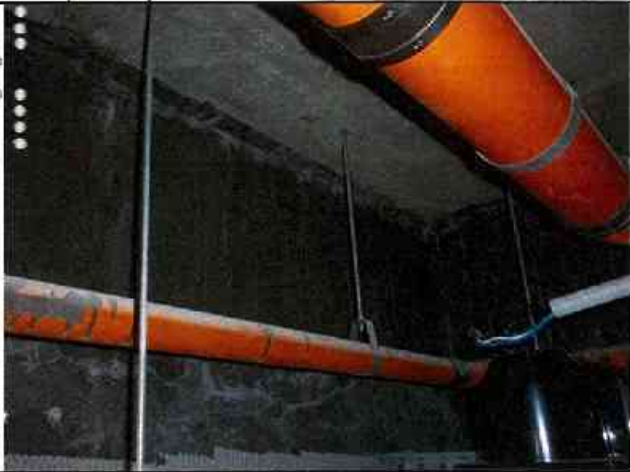
| 編號<br>21 | 說明<br>A6區U棟7層U02-浴廁維修孔現況，目視無損壞。 | 編號<br>22 | 說明<br>A6區U棟7層U02-浴廁現況。 |

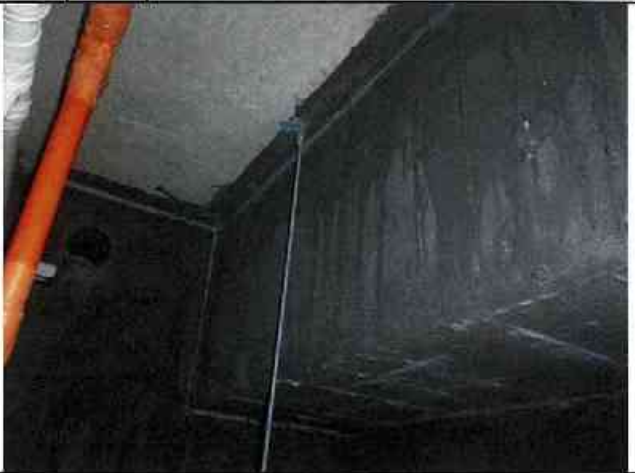
| 編號<br>25 | 說明 | A6區U棟7層U03-主臥室現況。 | 編號<br>26 | 說明 | A6區U棟7層U03-浴廁維修孔現況，目視無損壞。 |

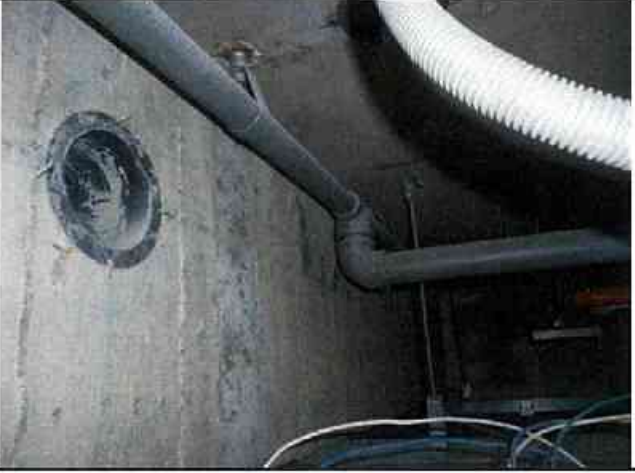
| 31 | | | 32 | | |

| 編號 | 說明 | A6區U棟7層U03-陽台維修孔現況，目視無損壞。 | 編號 | 說明 | A6區U棟7層U03-廚房維修孔現況，目視無損壞。 |

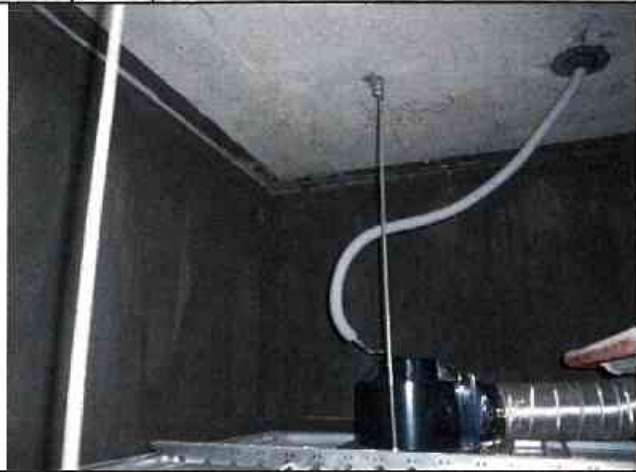
| 編號<br>41 | 說明 | A6區U棟7層U05-陽台維修孔現況，目視無損壞。 | 編號<br>42 | 說明 | A6區U棟7層U05-廚房維修孔現況，目視無損壞。 |

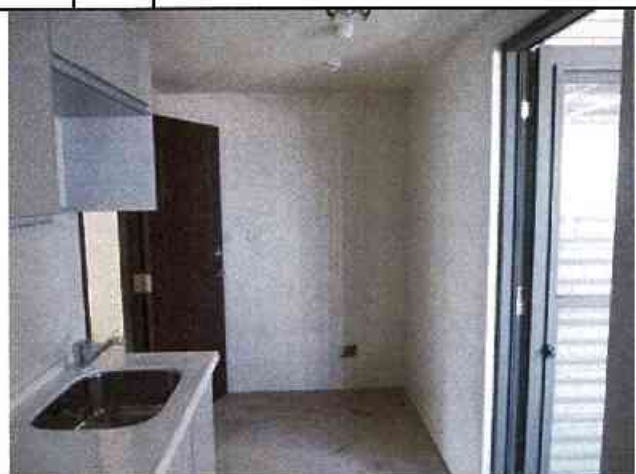
| 編號<br>45 | 說明<br>A6區U棟7層U06-客廳牆面裂縫。 | 編號<br>46 | 說明<br>A6區U棟7層U06-臥室現況。 |

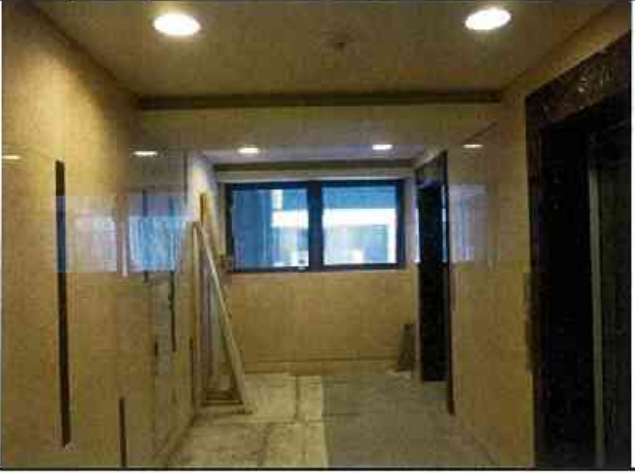
| 67 | A6區U棟7層-公共區域電梯間維修孔現況，目視無損壞。 | 68 | A6區U棟7層-公共區域電梯間維修孔現況，目視無損壞。 |

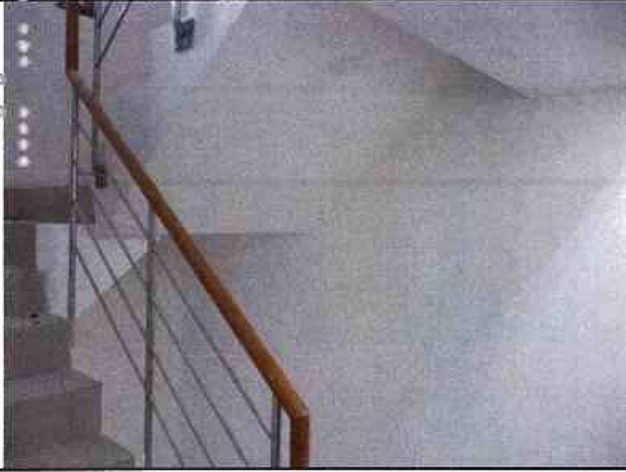
| 69 | A6區U棟7層-公共區域樓梯間現況。 | | |

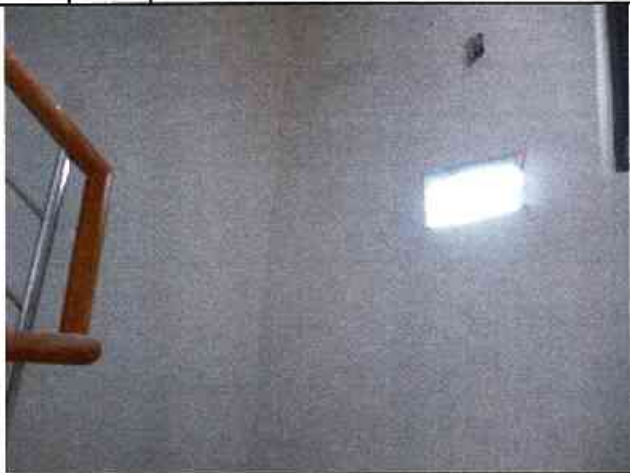
| 1 | A6區U棟6層-公共區域樓梯間現況。 | 2 | A6區U棟6層U01-客廳現況。 |

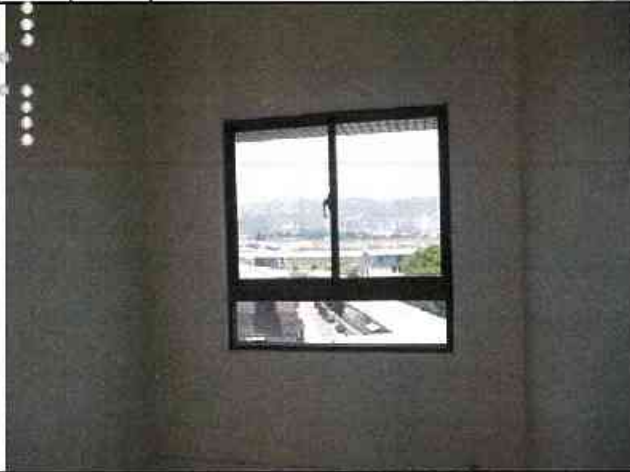
| 3 | A6區U棟6層U01-臥室現況。 | 4 | A6區U棟6層U01-主臥室現況。 |

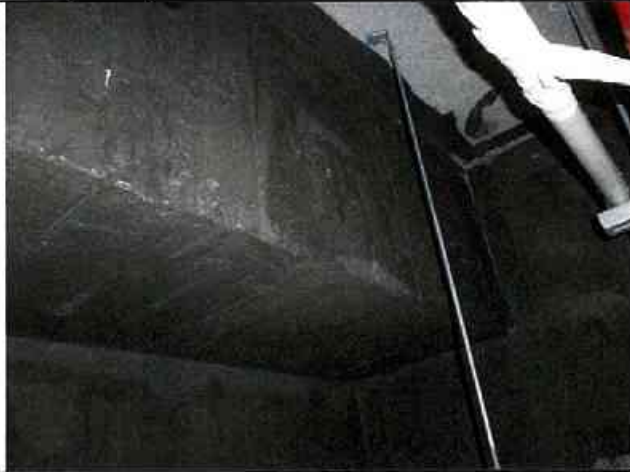
| 5 | A6區U棟6層U01-浴廁維修孔現況，目視無損壞。 | 6 | A6區U棟6層U01-臥室現況。 |

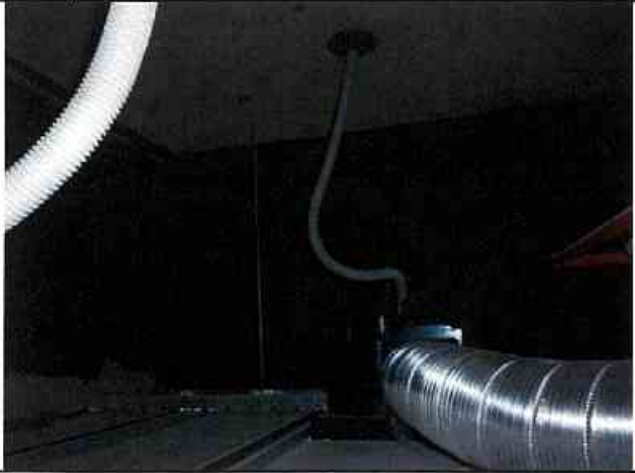
| 編號<br>7 | 說明<br>A6區U棟6層U01-浴廁維修孔現況，<br>目視無損壞。 | 編號<br>8 | 說明<br>A6區U棟6層U01-走道維修孔現況，<br>目視無損壞。 |

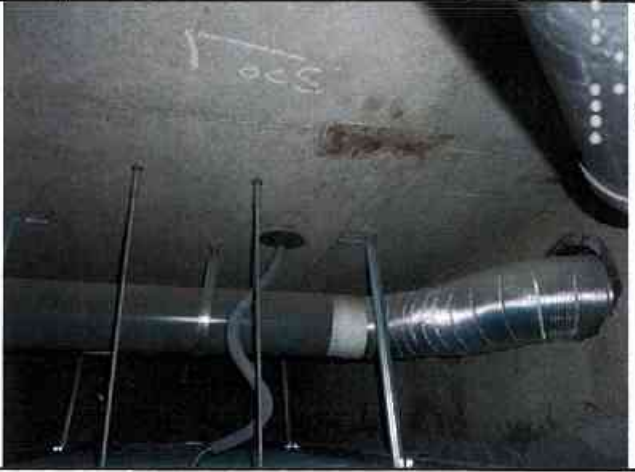
| 編號<br>9 | 說明<br>A6區U棟6層U01-浴廁現況。 | 編號<br>10 | 說明<br>A6區U棟6層U01-陽台維修孔現況，<br>目視無損壞。 |

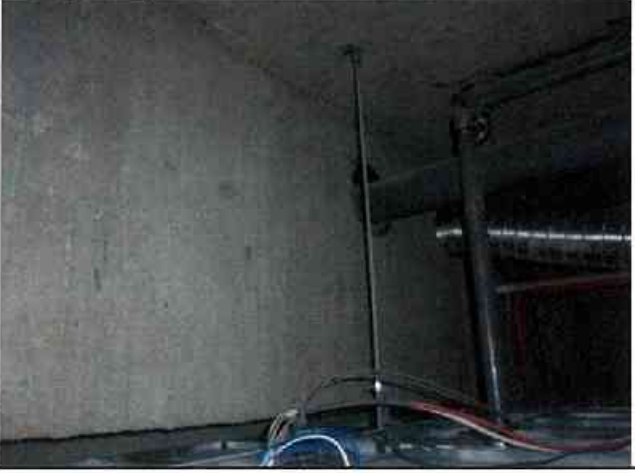
| 編號<br>11 | 說明<br>A6區U棟6層U01-廚房維修孔現況，<br>目視無損壞。 | 編號<br>12 | 說明<br>A6區U棟6層U01-廚房現況。 |

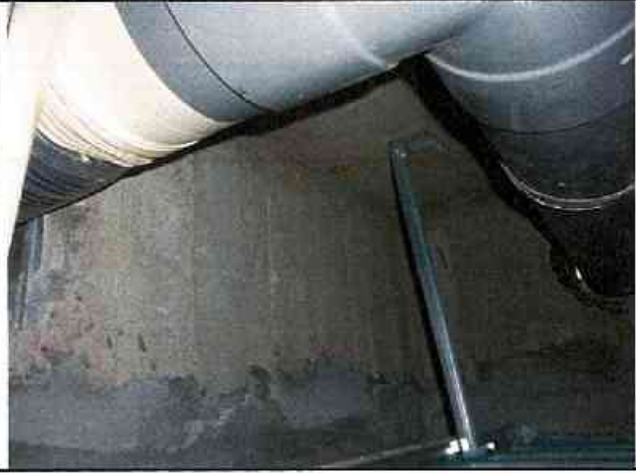
| 15 | | A6區U棟6層U02-臥室現況。 | 16 | | A6區U棟6層U02-陽台維修孔現況，目視無損壞。 |

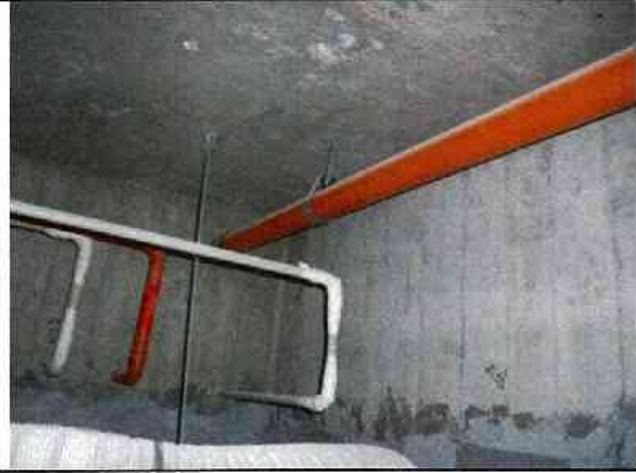
| 17 | | A6區U棟6層U02-廚房維修孔現況，目視無損壞。 | 18 | | A6區U棟6層U02-浴廁維修孔現況，目視無損壞。 |

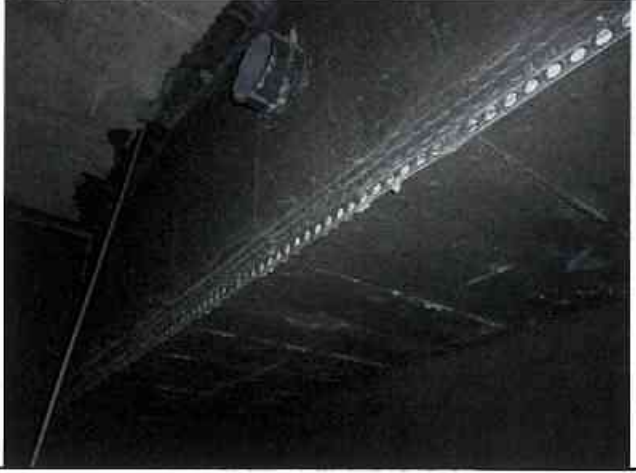
| 編號<br>23 | 說明 | A6區U棟6層U03-主臥室現況。 | 編號<br>24 | 說明 | A6區U棟6層U03-浴廁維修孔現況，目視無損壞。 |

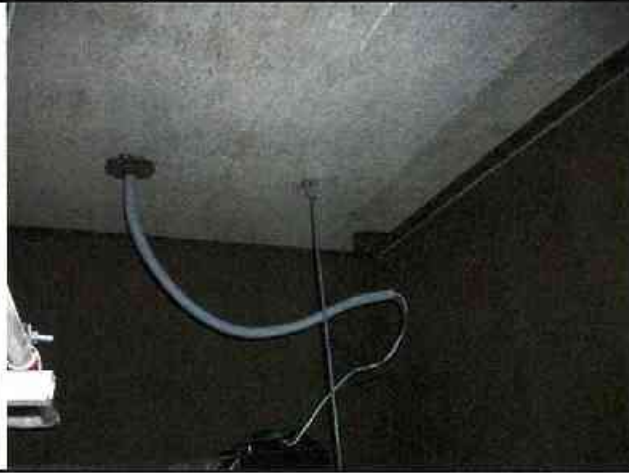
| 編號<br>25 | 說明<br>A6區U棟6層U03-臥室現況。 | 編號<br>26 | 說明<br>A6區U棟6層U03-浴廁維修孔現況，目視無損壞。 |

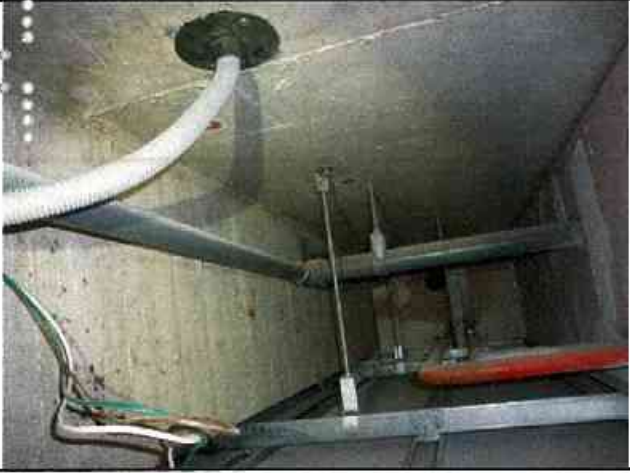
| 編號<br>27 | 說明<br>A6區U棟6層U03-走道維修孔現況，目視無損壞。 | 編號<br>28 | 說明<br>A6區U棟6層U03-浴廁現況。 |

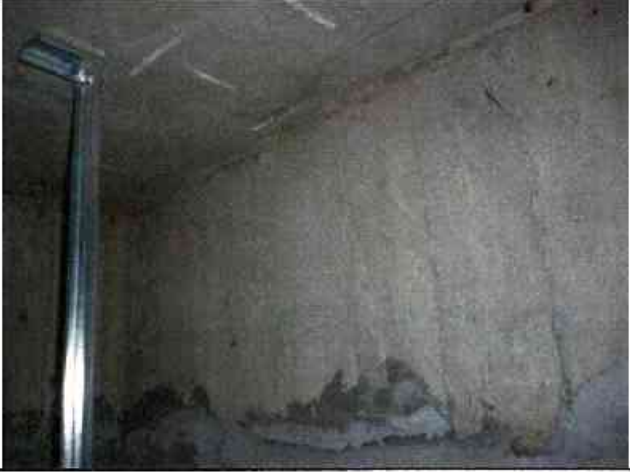
| 編號<br>29 | 說明<br>A6區U棟6層U03-陽台維修孔現況，目視無損壞。 | 編號<br>30 | 說明<br>A6區U棟6層U03-廚房維修孔現況，目視無損壞。 |

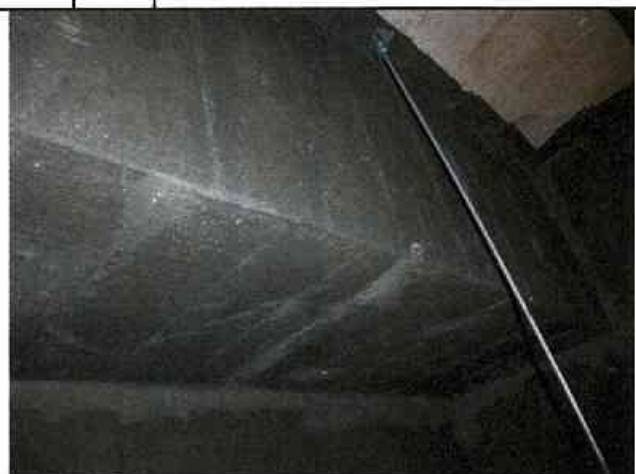
| 編號<br>37 | 說明<br>A6區U棟6層U05-浴廁維修孔現況，<br>目視無損壞。 | 編號<br>38 | 說明<br>A6區U棟6層U05-臥室現況。 |

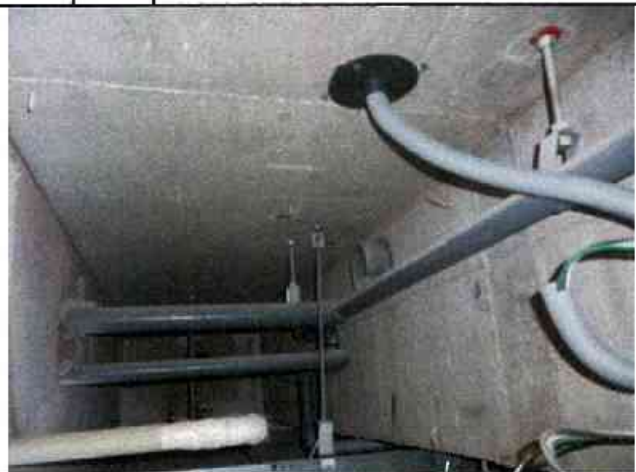
| 編號<br>43 | 說明 | A6區U棟6層U05-廚房維修孔現況，目視無損壞。 | 編號<br>44 | 說明 | A6區U棟6層U05-廚房現況。 |

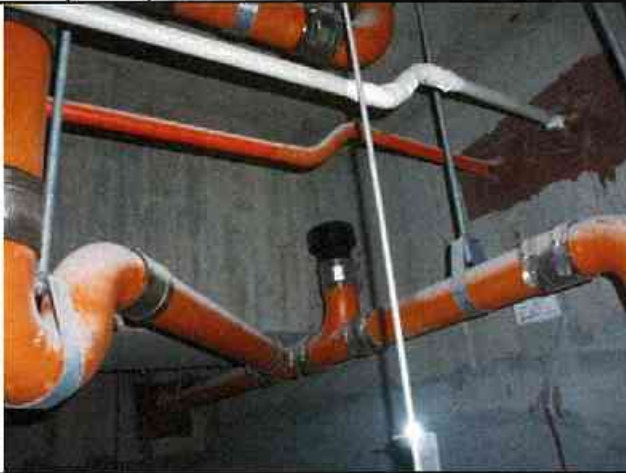
| 51 | A6區U棟6層U06-浴廁維修孔現況，目視無損壞。 | 52 | A6區U棟6層U07-客廳現況。 |

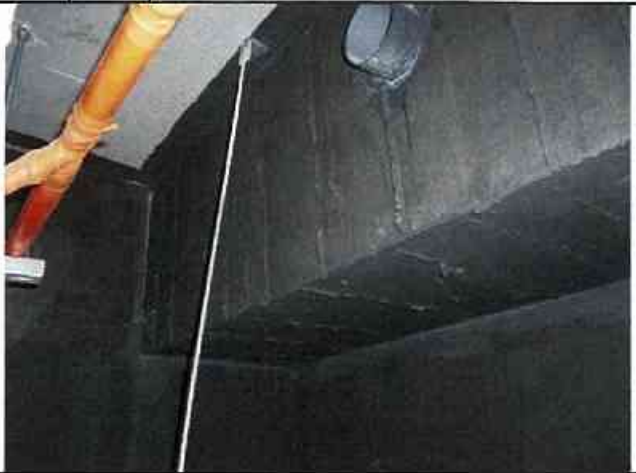
| 編號<br>55 | 說明 | A6區U棟6層U07-臥室現況。 | 編號<br>56 | 說明 | A6區U棟6層U07-浴廁維修孔現況，目視無損壞。 |

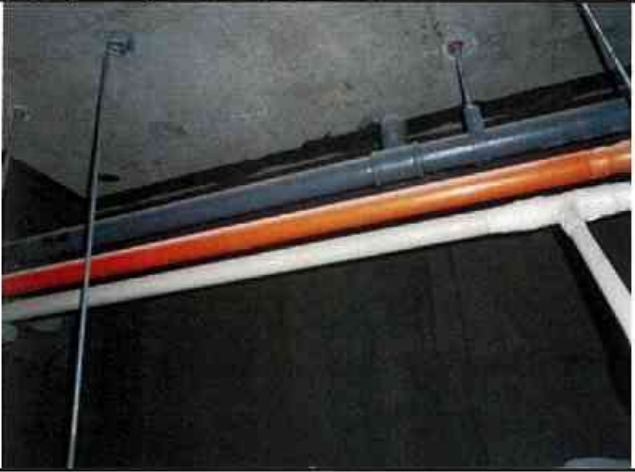
| 編號<br>57 | 說明 | A6區U棟6層U07-浴廁維修孔現況，目視無損壞。 | 編號<br>58 | 說明 | A6區U棟6層U07-走道維修孔現況，目視無損壞。 |

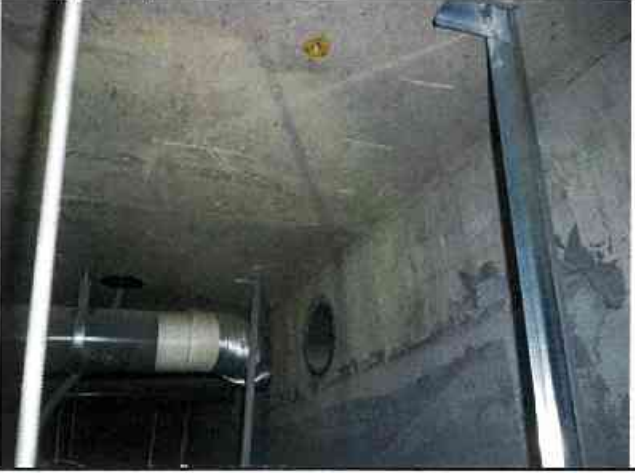
| 編號<br>59 | 說明 | A6區U棟6層U07-陽台維修孔現況，目視無損壞。 | 編號<br>60 | 說明 | A6區U棟6層U07-廚房維修孔現況，目視無損壞。 |

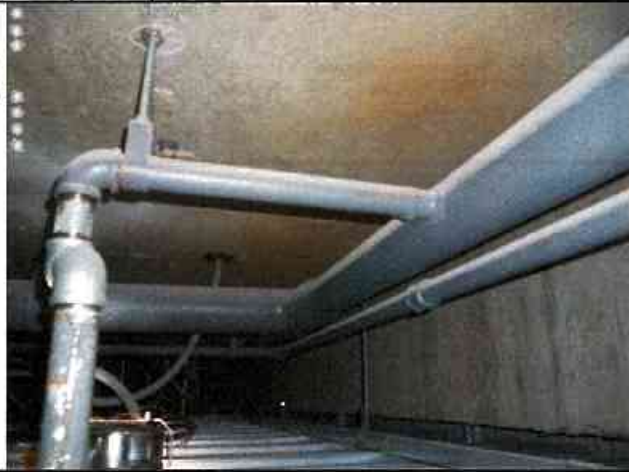
| 編號 | 說明 | A6區U棟6層-公共區域梯廳維修孔現況，目視無損壞 | 編號 | 說明 | A6區U棟6層-公共區域梯廳現況。 |

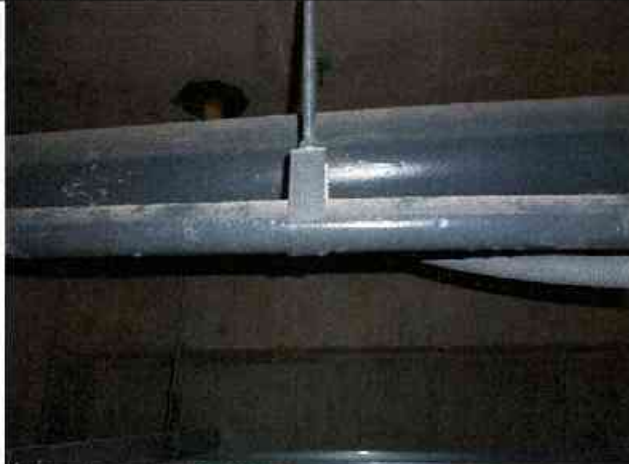
| 編號 | 說明 | A6區U棟6層-公共區域電梯間維修孔現況，目視無損壞。 | 編號 | 說明 | A6區U棟6層-公共區域電梯間維修孔現況，目視無損壞。 |

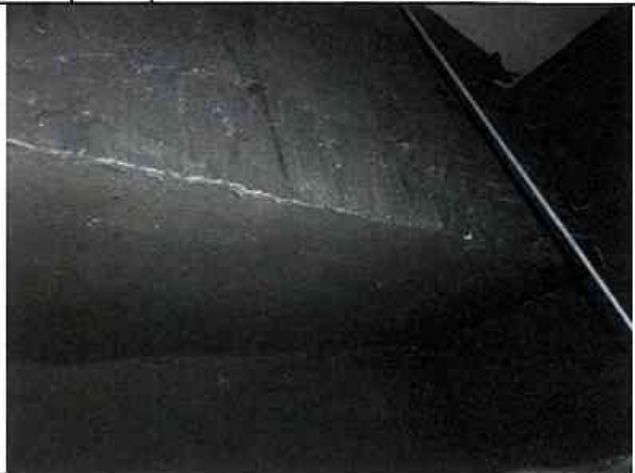
| 編號<br>5 | 說明 | A6區U棟5層U01-主臥室現況。 | 編號<br>6 | 說明 | A6區U棟5層U01-浴廁維修孔現況，目視無損壞。 |

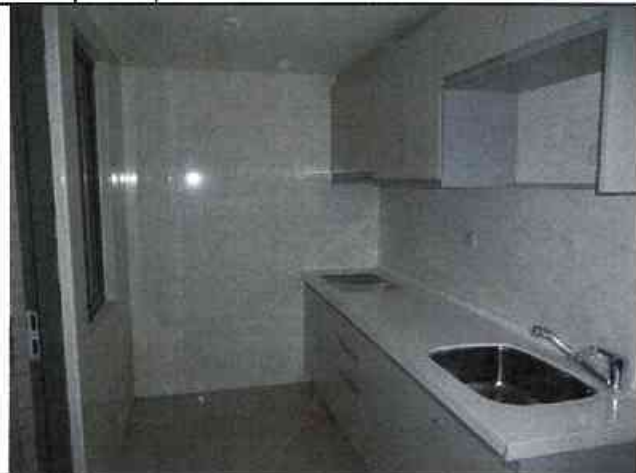
| 編號<br>15 | 說明 | A6區U棟5層U01-廚房維修孔現況，<br>目視無損壞。 | 編號<br>16 | 說明 | A6區U棟5層U02-客廳現況。 |

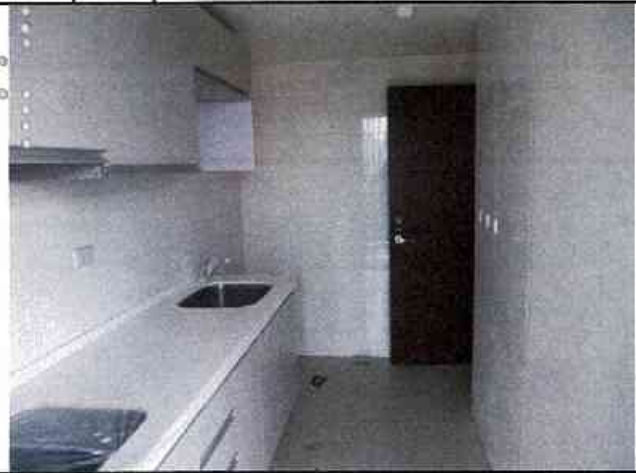
| 編號<br>23 | 說明<br>A6區U棟5層U03-客廳現況。 | 編號<br>24 | 說明<br>A6區U棟5層U03-臥室現況。 |

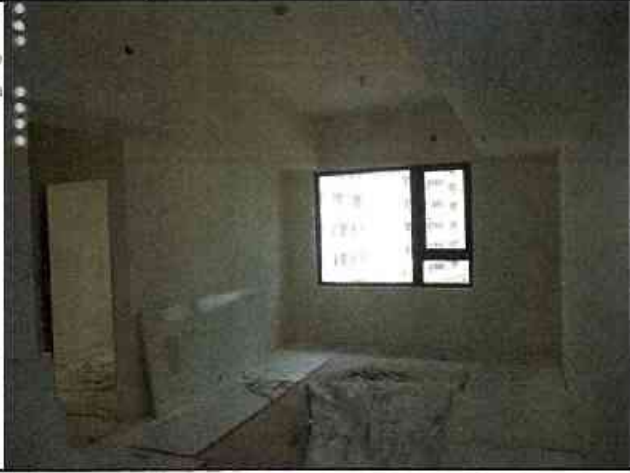
| 編號<br>35 | 說明<br>A6區U棟5層U05-主臥室現況。 | 編號<br>36 | 說明<br>A6區U棟5層U05-主臥室牆面裂縫。 |

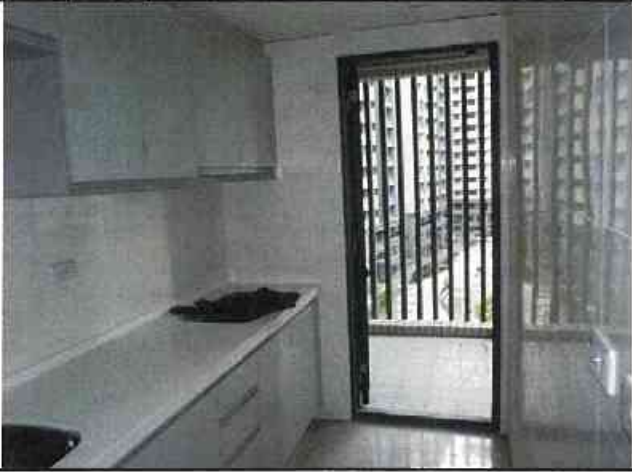
| 編號<br>53 | 說明 | A6區U棟5層U07-客廳現況。 | 編號<br>54 | 說明 | A6區U棟5層U07-臥室現況。 |

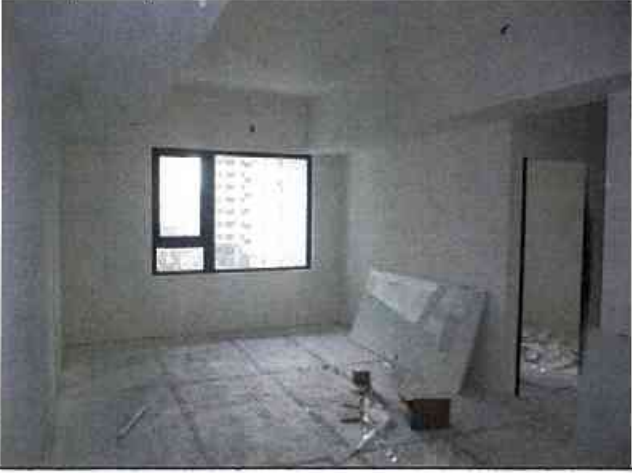
| 編號<br>55 | 說明 | A6區U棟5層U07-主臥室現況。 | 編號<br>56 | 說明 | A6區U棟5層U07-浴廁維修孔現況，目視無損壞。 |

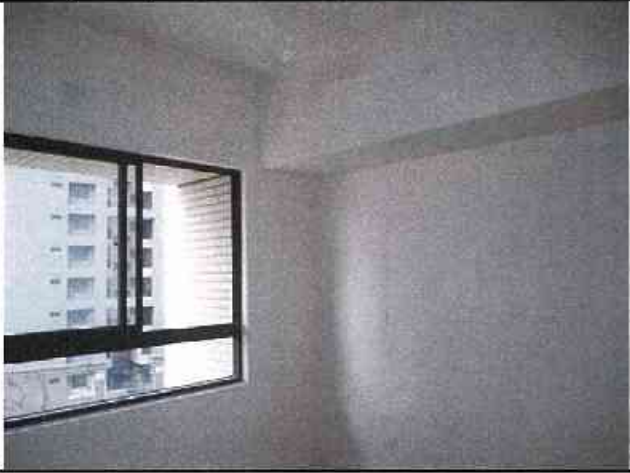
| 編號<br>57 | 說明 | A6區U棟5層U07-臥室現況。 | 編號<br>58 | 說明 | A6區U棟5層U07-浴廁維修孔現況，目視無損壞。 |

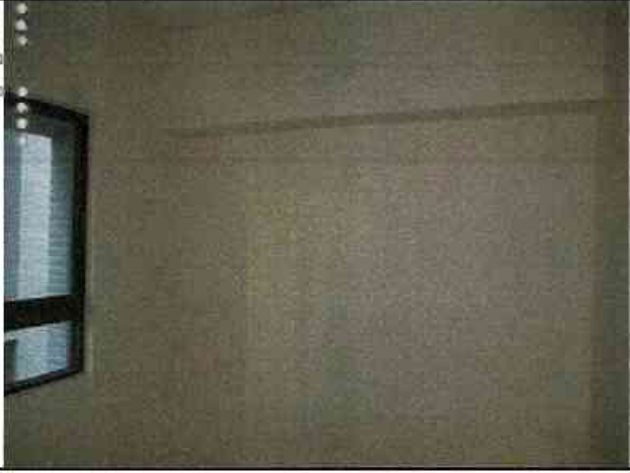
| 編號<br>59 | 說明 | A6區U棟5層U07-走道維修孔現況，目視無損壞。 | 編號<br>60 | 說明 | A6區U棟5層U07-陽台維修孔現況，目視無損壞。 |

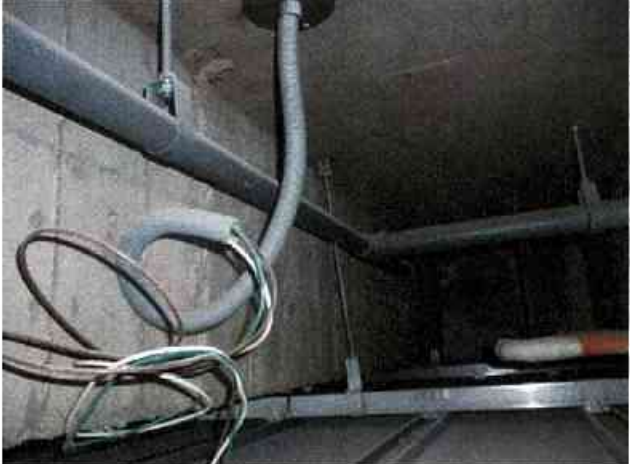
| 編號<br>61 | 說明<br>A6區U棟5層U07-廚房維修孔現況，目視無損壞。 | 編號<br>62 | 說明<br>A6區U棟5層-公共區域梯廳現況。 |

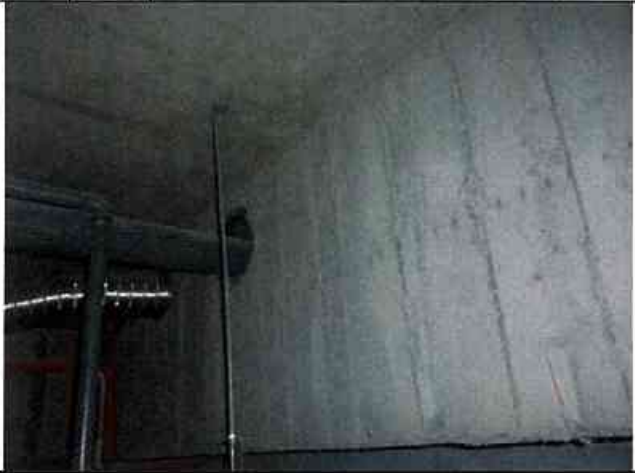
| 編號<br>63 | 說明<br>A6區U棟5層-公共區域電梯間現況。 | 編號<br>64 | 說明<br>A6區U棟5層-公共區域梯廳維修孔現況，目視無損壞。 |

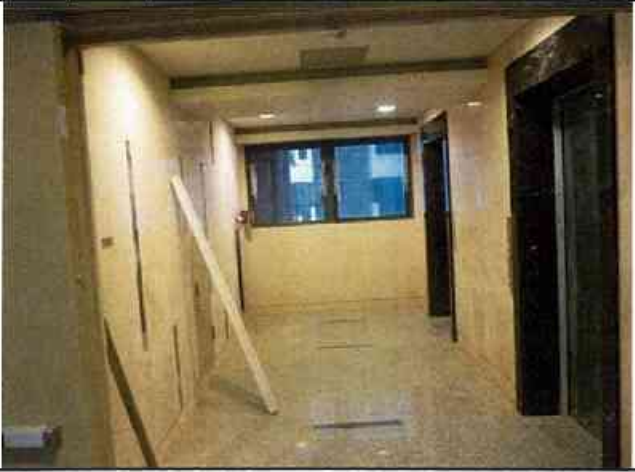
| 編號<br>65 | 說明<br>A6區U棟5層-公共區域電梯間維修孔現況，目視無損壞。 | 編號<br>66 | 說明<br>A6區U棟5層-公共區域電梯間維修孔現況，目視無損壞。 |

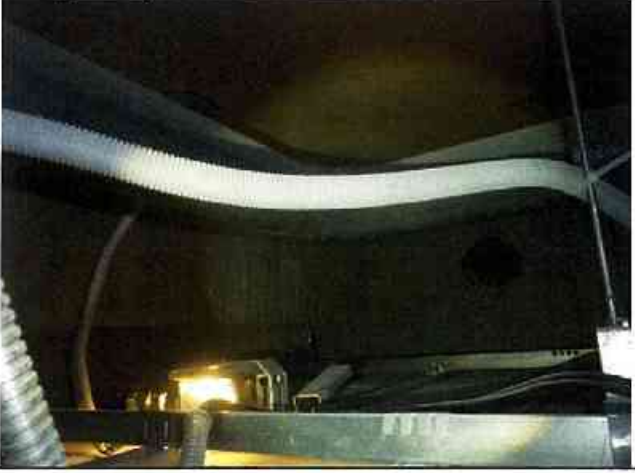
| 67 | A6區U棟5層-公共區域樓梯間現況。 | | |

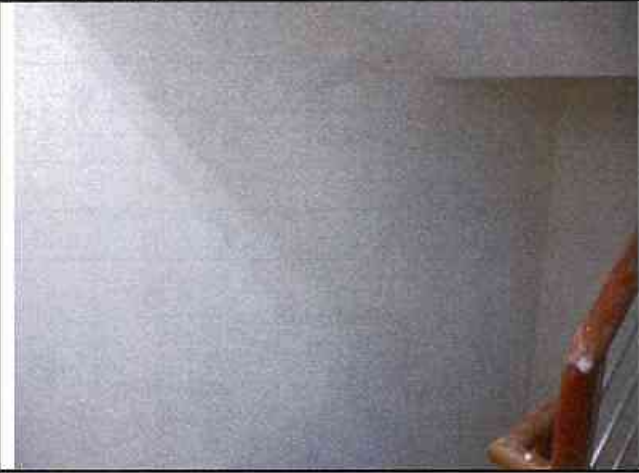
| 編號<br>3 | 說明 | A6區U棟4層U01-臥室現況。 | 編號<br>4 | 說明 | A6區U棟4層U01-主臥室現況。 |

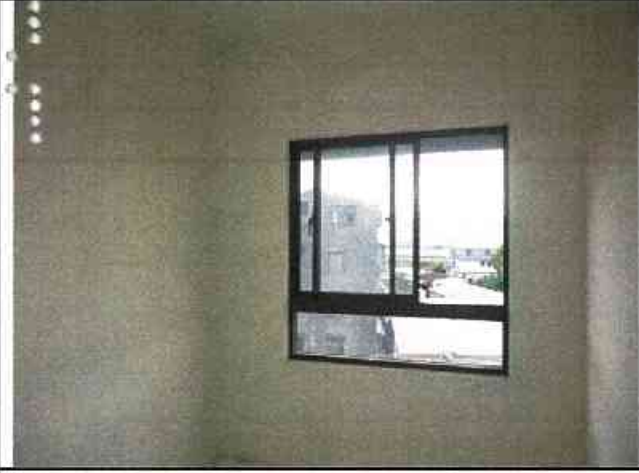
| 編號<br>5 | 說明 | A6區U棟4層U01-浴廁維修孔現況，目視無損壞。 | 編號<br>6 | 說明 | A6區U棟4層U01-臥室現況。 |

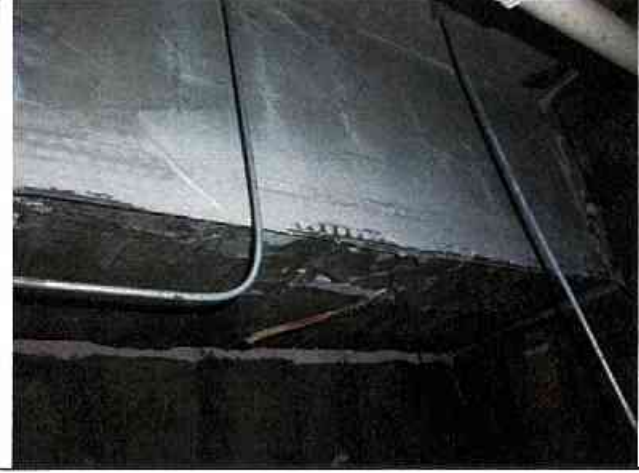
| 編號<br>7 | 說明<br>A6區U棟4層U01-浴廁維修孔現況，<br>目視無損壞。 | 編號<br>8 | 說明<br>A6區U棟4層U01-走道維修孔現況，<br>目視無損壞。 |

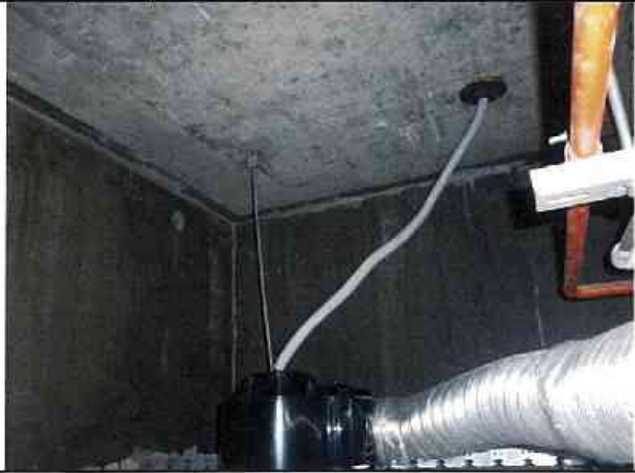
| 編號<br>9 | 說明<br>A6區U棟4層U01-浴廁現況。 | 編號<br>10 | 說明<br>A6區U棟4層U01-浴廁現況。 |

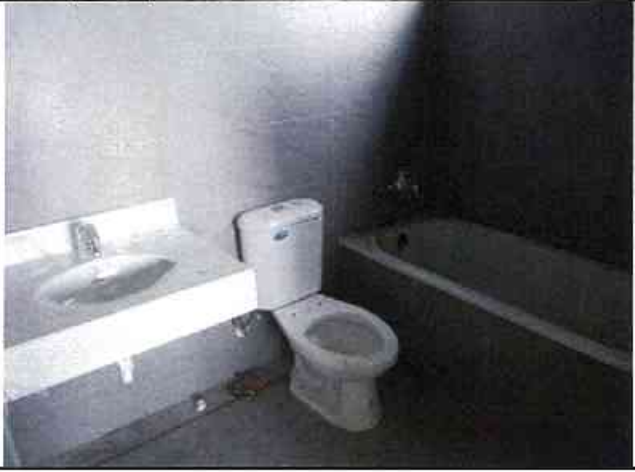
| 編號<br>11 | 說明<br>A6區U棟4層U01-陽台維修孔現況，<br>目視無損壞。 | 編號<br>12 | 說明<br>A6區U棟4層U01-廚房維修孔現況，<br>目視無損壞。 |

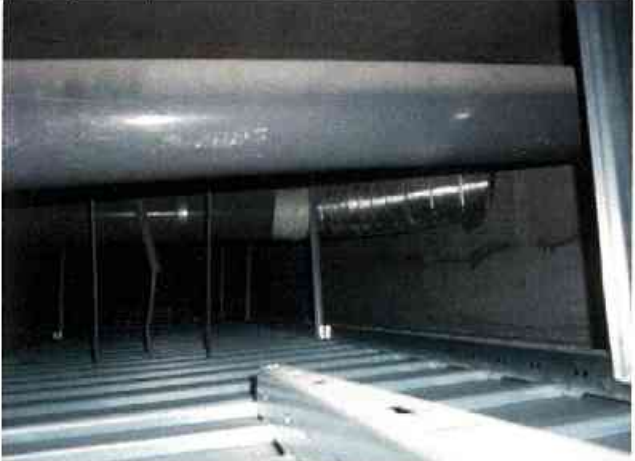
| 13 | A6區U棟4層U01-廚房現況。 | 14 | A6區U棟4層U02-客廳現況。 |

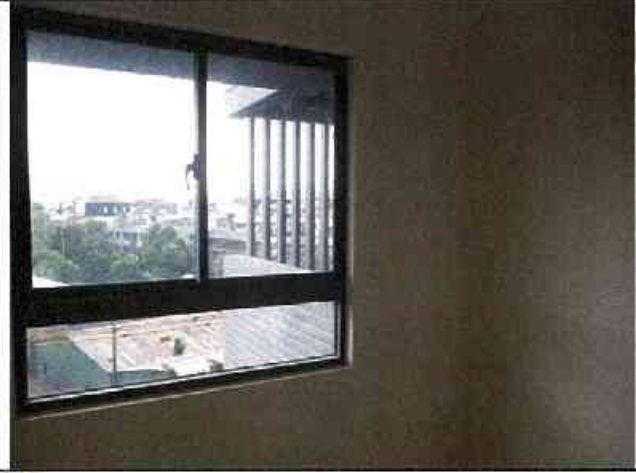
| 編號<br>19 | 說明<br>A6區U棟4層U02-廚房維修孔現況，目視無損壞。 | 編號<br>20 | 說明<br>A6區U棟4層U02-廚房現況。 |

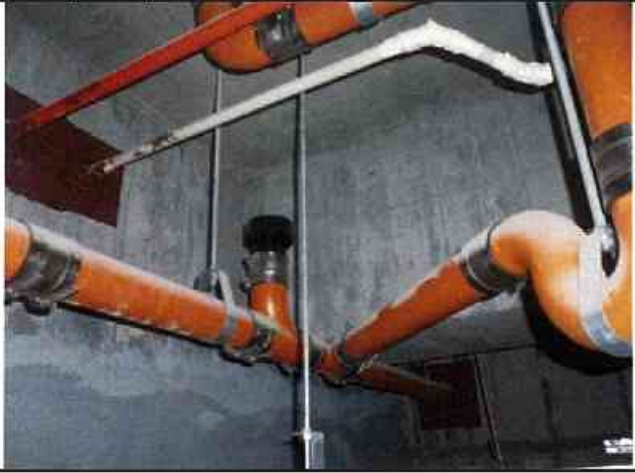
| 編號<br>21 | 說明<br>A6區U棟4層U02-浴廁維修孔現況，目視無損壞。 | 編號<br>22 | 說明<br>A6區U棟4層U03-客廳現況。 |

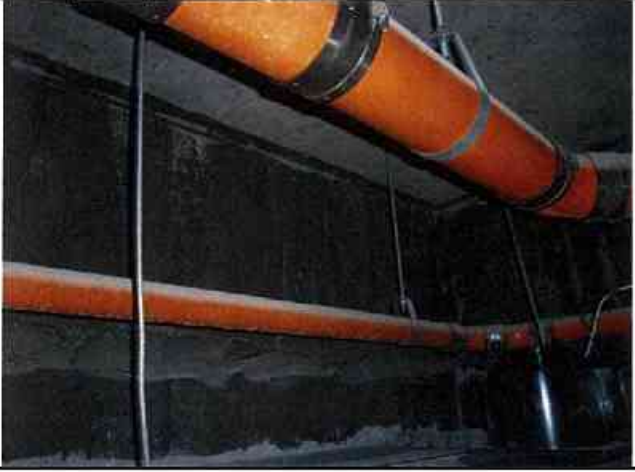
| 編號<br>23 | 說明<br>A6區U棟4層U03-臥室現況。 | 編號<br>24 | 說明<br>A6區U棟4層U03-主臥室現況。 |

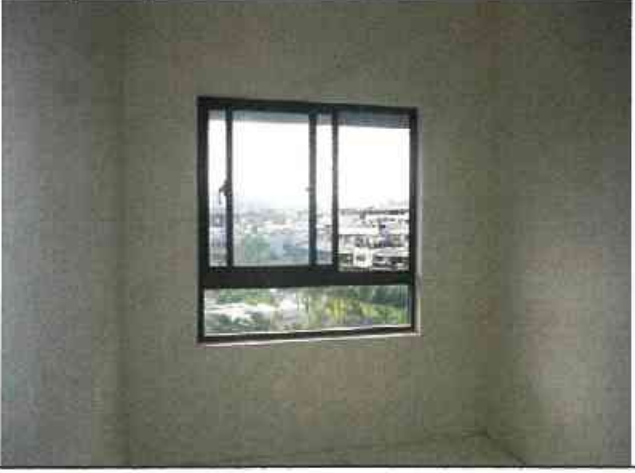
| 編號 | 說明 | A6區U棟4層U03-浴廁維修孔現況，目視無損壞。 | 編號 | 說明 | A6區U棟4層U03-臥室現況。 |

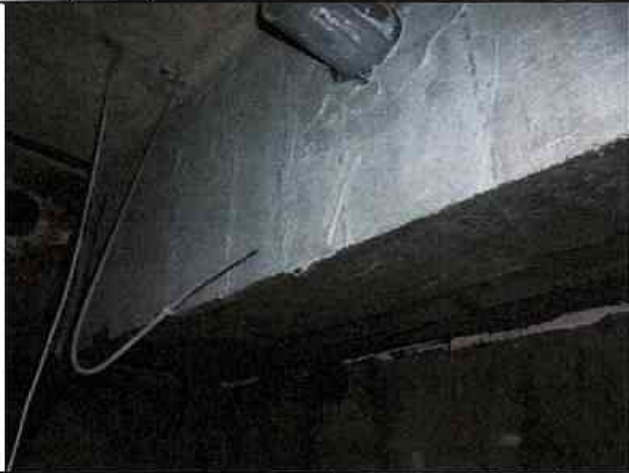
| 編號 | 說明 | A6區U棟4層U03-浴廁維修孔現況，目視無損壞。 | 編號 | 說明 | A6區U棟4層U03-走道維修孔現況，目視無損壞。 |

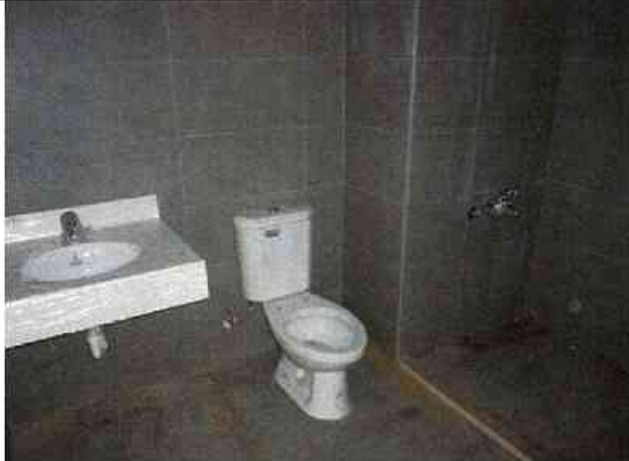
| 編號<br>31 | 說明 | A6區U棟4層U03-陽台維修孔現況，目視無損壞。 | 編號<br>32 | 說明 | A6區U棟4層U03-廚房維修孔現況，目視無損壞。 |

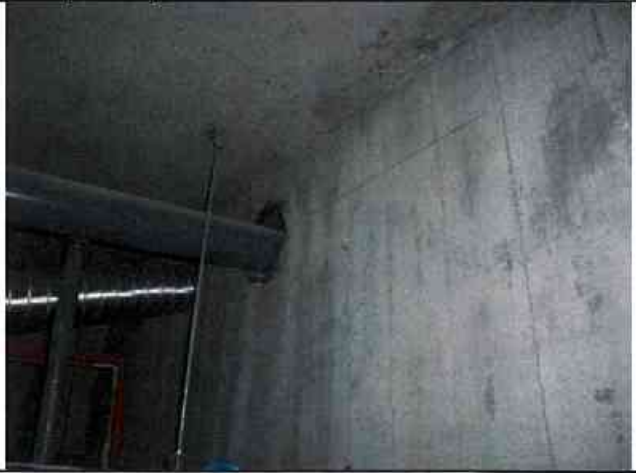
| 編號<br>33 | 說明 | A6區U棟4層U05-客廳現況。 | 編號<br>34 | 說明 | A6區U棟4層U05-客廳牆面裂縫。 |

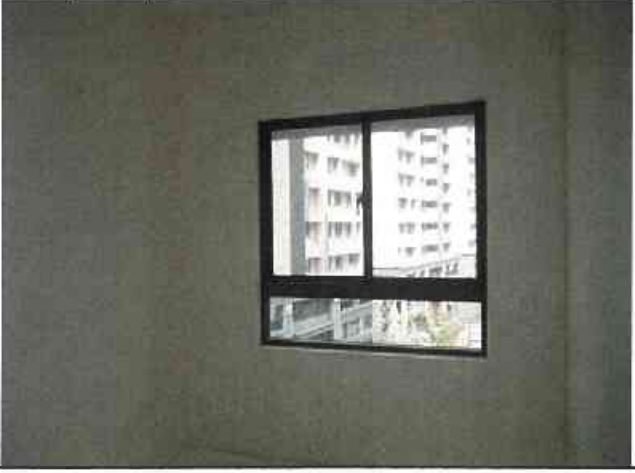
| 編號<br>37 | 說明<br>A6區U棟4層U05-浴廁維修孔現況，目視無損壞。 | 編號<br>38 | 說明<br>A6區U棟4層U05-臥室現況。 |

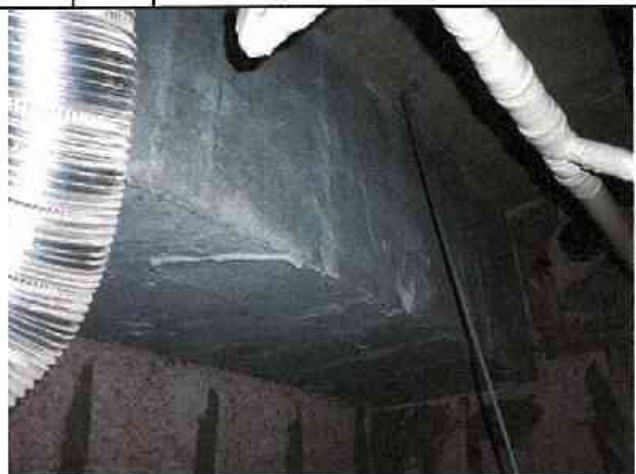
| 編號<br>39 | 說明<br>A6區U棟4層U05-浴廁維修孔現況，目視無損壞。 | 編號<br>40 | 說明<br>A6區U棟4層U05-走道維修孔現況，目視無損壞。 |
