## 板橋區浮洲合宜住宅結構安全鑑定案

### A6 西區鑑定報告書

# 「板橋區浮洲合宜住宅結構安全鑑定案」A6 區鑑定報告書

## 附件三十四：A6 西區 U 棟裂損現況調查報告

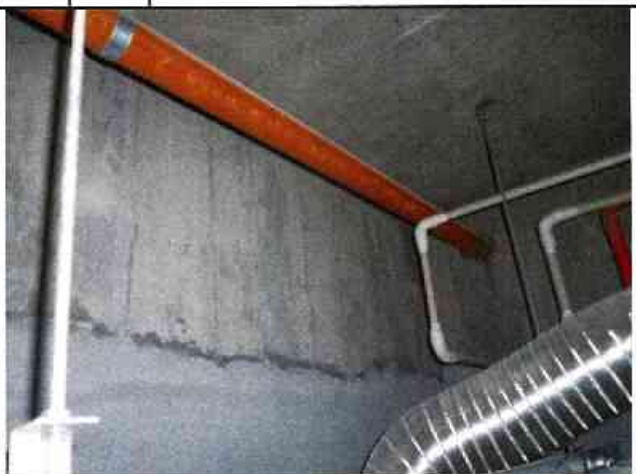
| 編號<br>51 | 說明 | A6區U棟4層U06-廚房現況。 | 編號<br>52 | 說明 | A6區U棟4層U06-浴廁維修孔現況，目視無損壞。 |

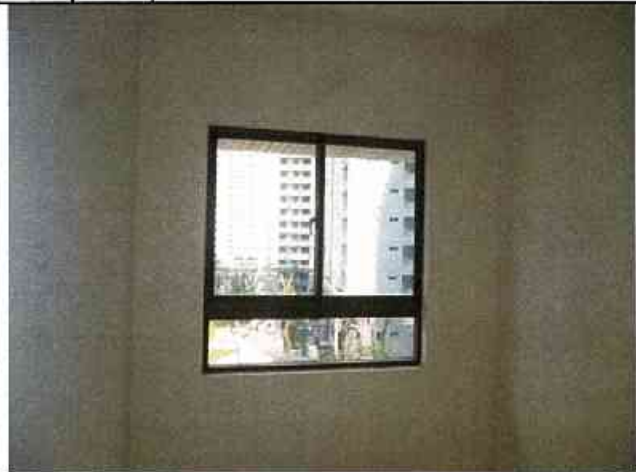
| 編號<br>55 | 說明 | A6區U棟4層U07-主臥室現況。 | 編號<br>56 | 說明 | A6區U棟4層U07-臥室窗戶下方牆面細微裂縫。 |

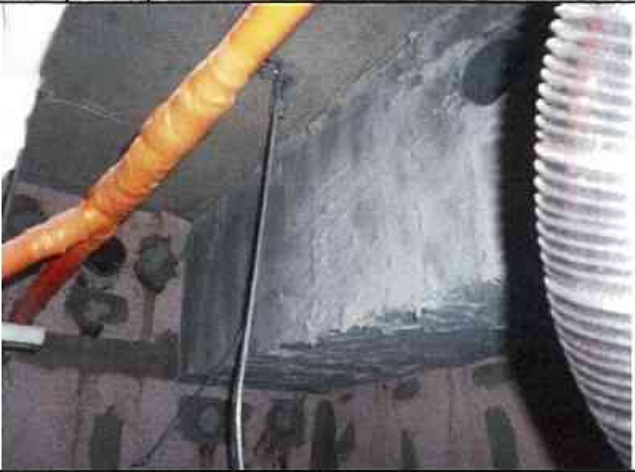
| 編號<br>59 | 說明 | A6區U棟4層U07-浴廁維修孔現況，目視無損壞。 | 編號<br>60 | 說明 | A6區U棟4層U07-走道維修孔現況，目視無損壞。 |

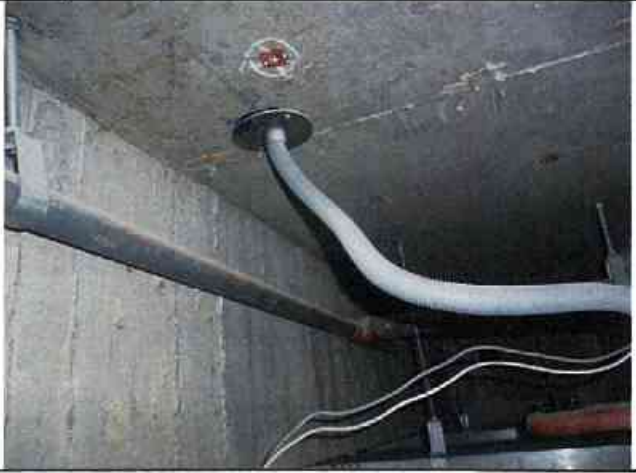
| 編號<br>61 | 說明<br>A6區U棟4層U07-浴廁現況。 | 編號<br>62 | 說明<br>A6區U棟4層U07-陽台維修孔現況，目視無損壞。 |

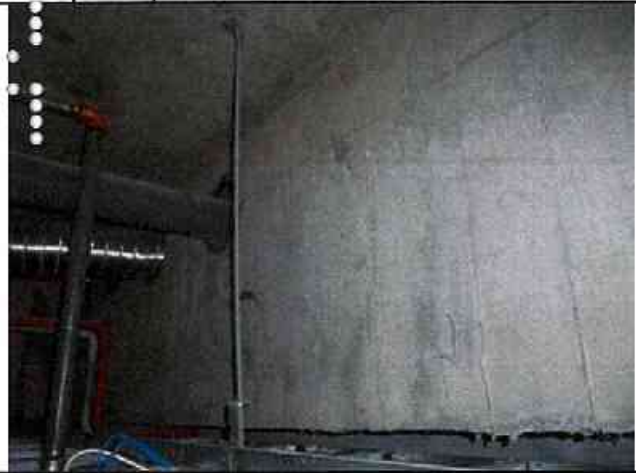
| 編號<br>65 | 說明<br>A6區U棟4層-公共區域梯廳現況。 | 編號<br>66 | 說明<br>A6區U棟4層-公共區域梯廳維修孔現況，目視無損壞。 |

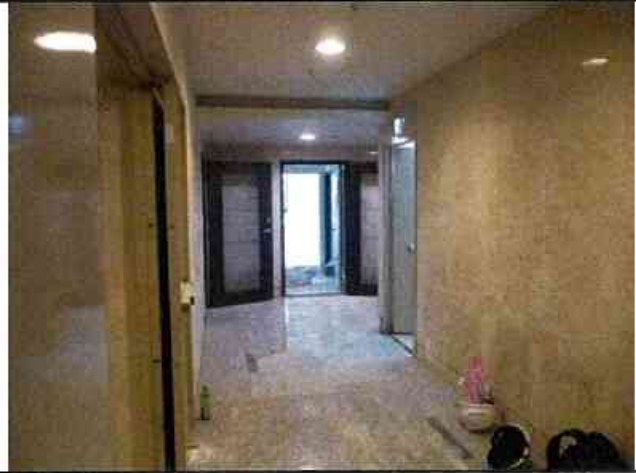
| 編號<br>67 | 說明 | A6區U棟4層-公共區域電梯間現況。 | 編號<br>68 | 說明 | A6區U棟4層-公共區域電梯間維修孔現況，目視無損壞。 |

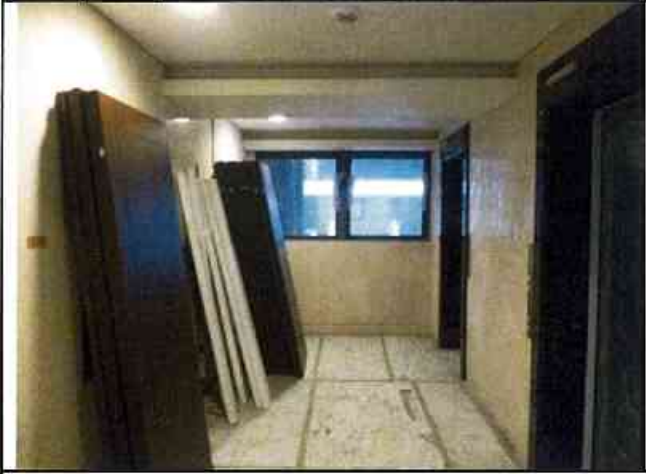
| 編號<br>69 | 說明 | A6區U棟4層-公共區域電梯間維修孔現況，目視無損壞。 | 編號<br>70 | 說明 | A6區U棟4層-公共區域管道間維修孔現況，目視無損壞。 |

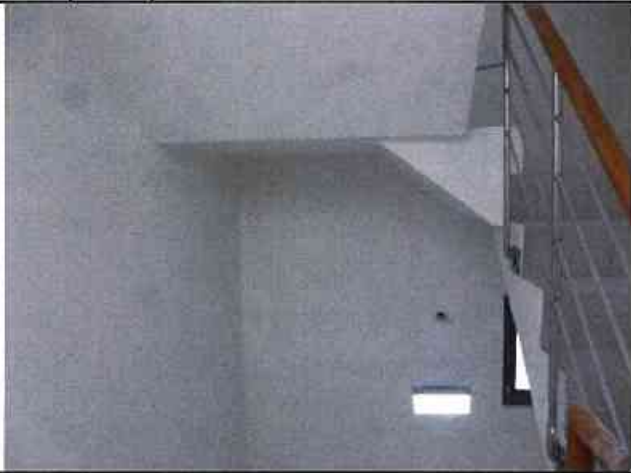
| 編號<br>3 | 說明 | A6區U棟3層U01-客廳牆面裂縫。 | 編號<br>4 | 說明 | A6區U棟3層U01-臥室現況。 |

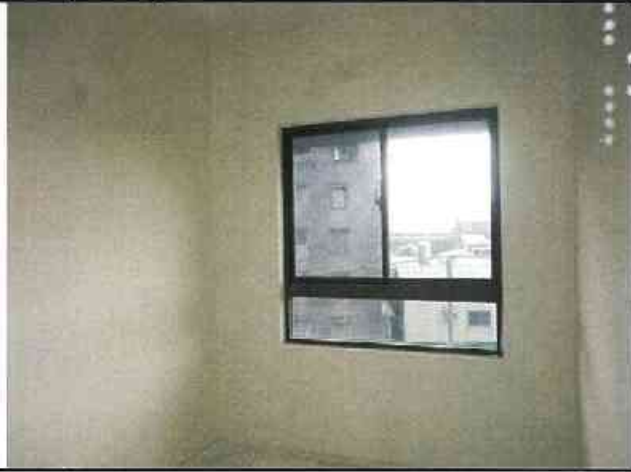
| 編號<br>5 | 說明 | A6區U棟3層U01-主臥室現況。 | 編號<br>6 | 說明 | A6區U棟3層U01-浴廁維修孔現況，目視無損壞。 |

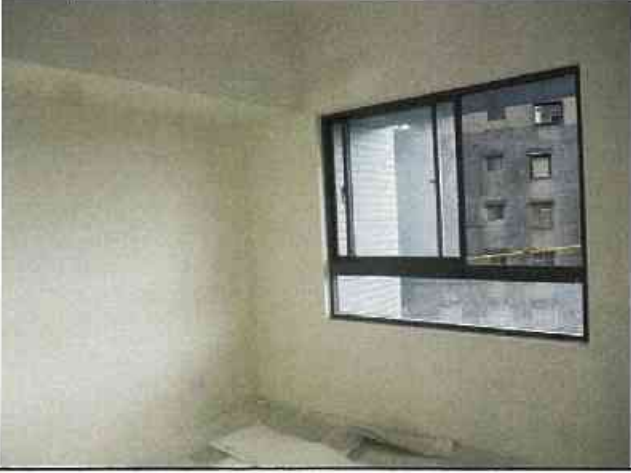
| 編號<br>7 | 說明 | A6區U棟3層U01-臥室現況。 | 編號<br>8 | 說明 | A6區U棟3層U01-浴廁維修孔現況，目視無損壞。 |

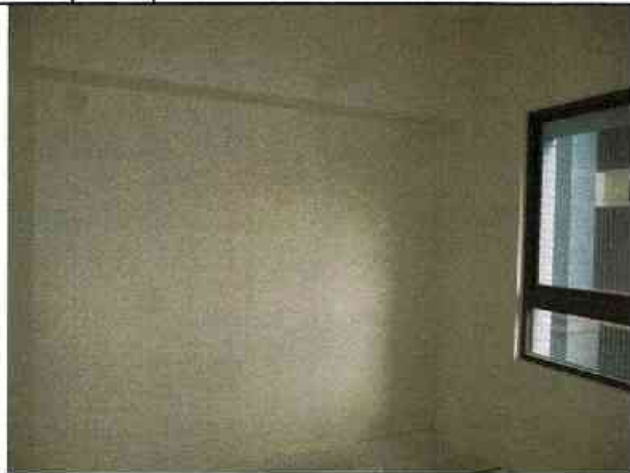
| 編號<br>9 | 說明 | A6區U棟3層U01-走道維修孔現況，目視無損壞。 | 編號<br>10 | 說明 | A6區U棟3層U01-浴廁現況。 |

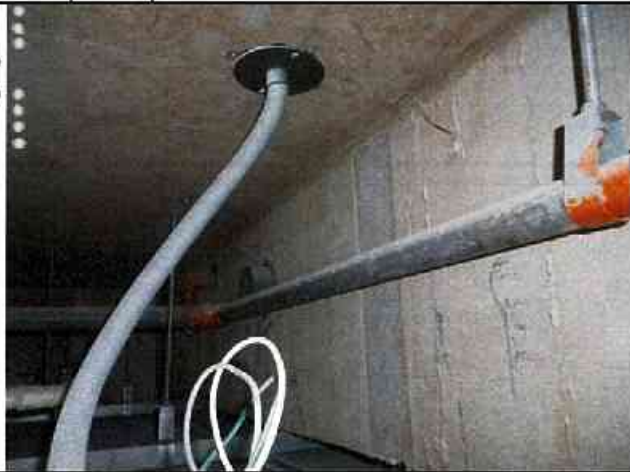
| 編號<br>11 | 說明 | A6區U棟3層U01-陽台維修孔現況，目視無損壞。 | 編號<br>12 | 說明 | A6區U棟3層U01-廚房維修孔現況，目視無損壞。 |

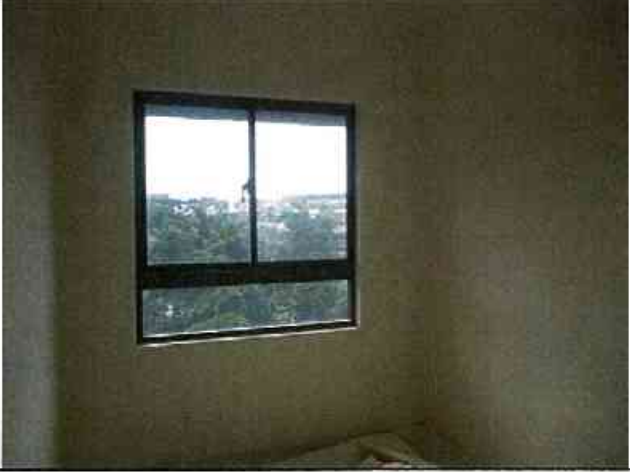
| 編號<br>25 | 說明 | A6區U棟3層U03-主臥室現況。 | 編號<br>26 | 說明 | A6區U棟3層U03-主臥室窗戶下方牆面細微裂縫。 |

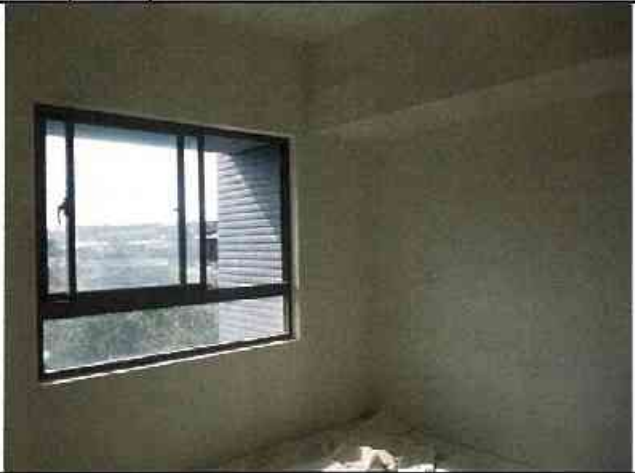
| 編號<br>27 | 說明 | A6區U棟3層U03-浴廁維修孔現況，目視無損壞。 | 編號<br>28 | 說明 | A6區U棟3層U03-臥室現況。 |

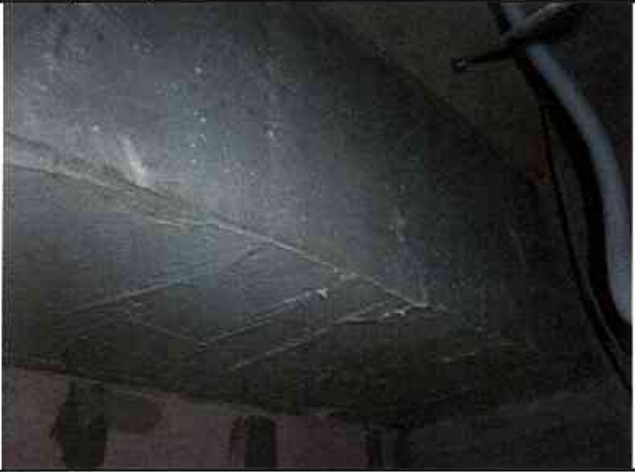
| 編號<br>29 | 說明 | A6區U棟3層U03-臥室窗戶下方牆面細微裂縫。 | 編號<br>30 | 說明 | A6區U棟3層U03-浴廁維修孔現況，目視無損壞。 |

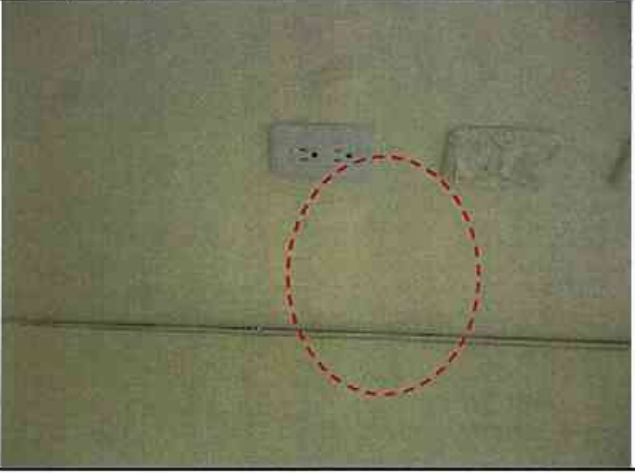
| 編號<br>31 | 說明<br>A6區U棟3層U03-走道維修孔現況，目視無損壞。 | 編號<br>32 | 說明<br>A6區U棟3層U03-浴廁現況。 |

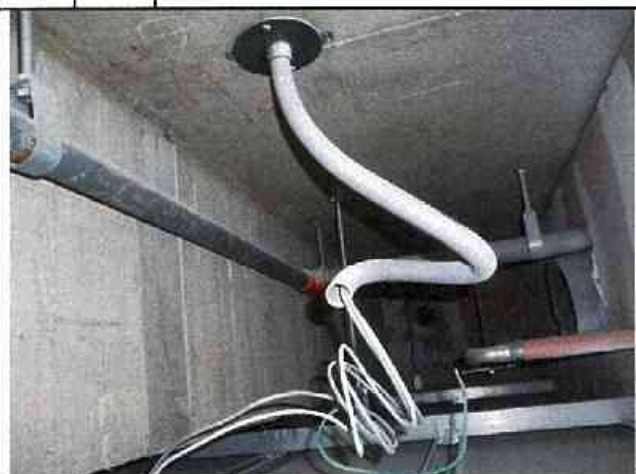
| 編號<br>33 | 說明<br>A6區U棟3層U03-浴廁現況。 | 編號<br>34 | 說明<br>A6區U棟3層U03-陽台維修孔現況，目視無損壞。 |

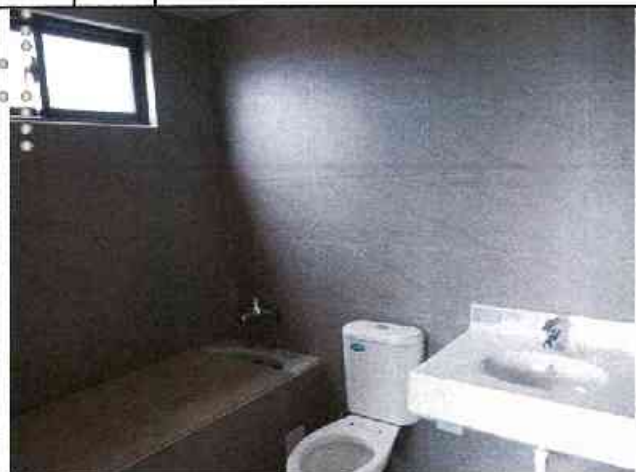
| 編號<br>35 | 說明<br>A6區U棟3層U03-廚房維修孔現況，目視無損壞。 | 編號<br>36 | 說明<br>A6區U棟3層U05-客廳現況。 |

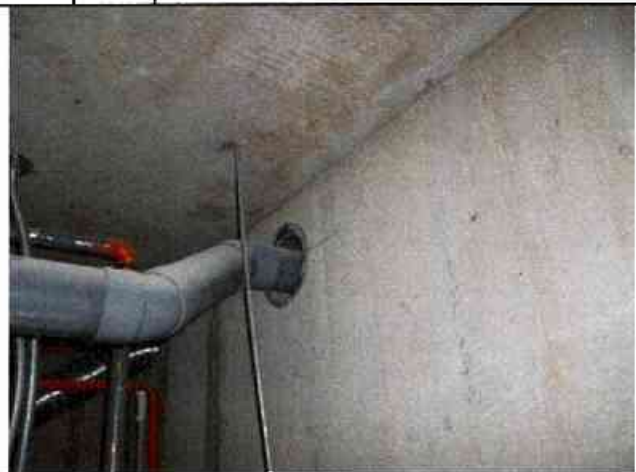
| 編號<br>37 | 說明 | A6區U棟3層U05-客廳柱面裂縫。 | 編號<br>38 | 說明 | A6區U棟3層U05-臥室現況。 |

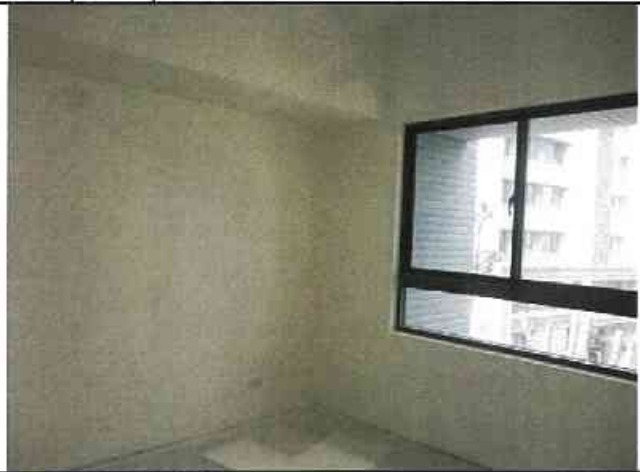
| 編號<br>41 | 說明 | A6區U棟3層U05-臥室現況。 | 編號<br>42 | 說明 | A6區U棟3層U05-浴廁維修孔現況，目視無損壞。 |

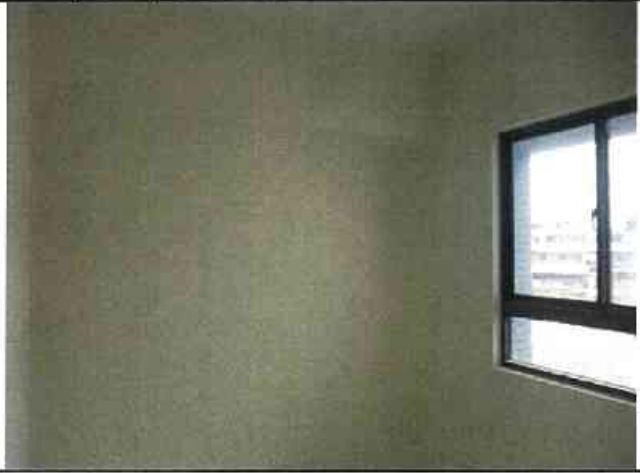
| 編號<br>43 | 說明<br>A6區U棟3層U05-走道維修孔現況，<br>目視無損壞。 | 編號<br>44 | 說明<br>A6區U棟3層U05-陽台維修孔現況，<br>目視無損壞。 |

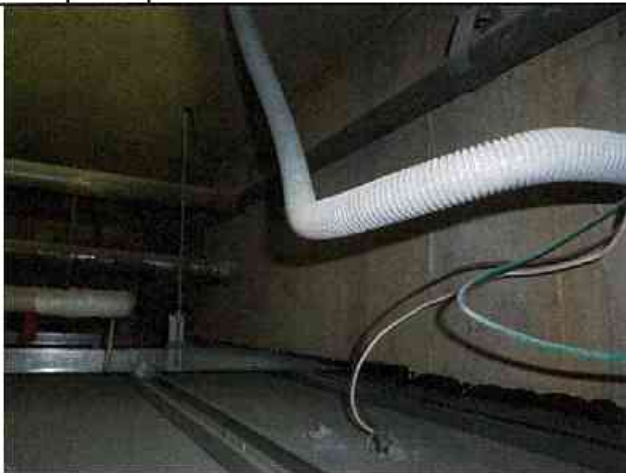
| 編號<br>45 | 說明<br>A6區U棟3層U05-廚房維修孔現況，<br>目視無損壞。 | 編號<br>46 | 說明<br>A6區U棟3層U06-客廳現況。 |

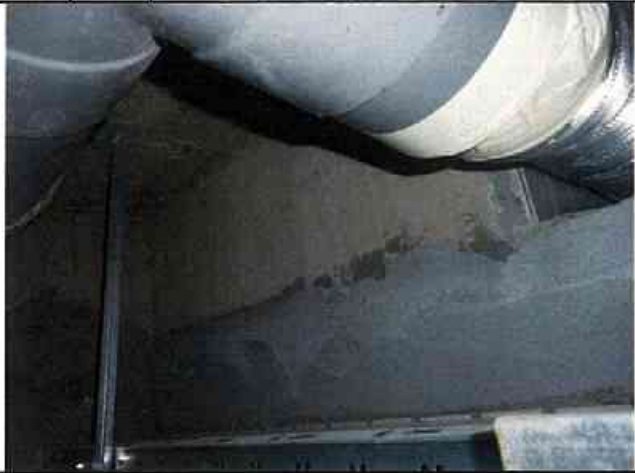
| 編號<br>51 | 說明<br>A6區U棟3層U06-浴廁維修孔現況，目視無損壞。 | 編號<br>52 | 說明<br>A6區U棟3層U06-廚房現況。 |

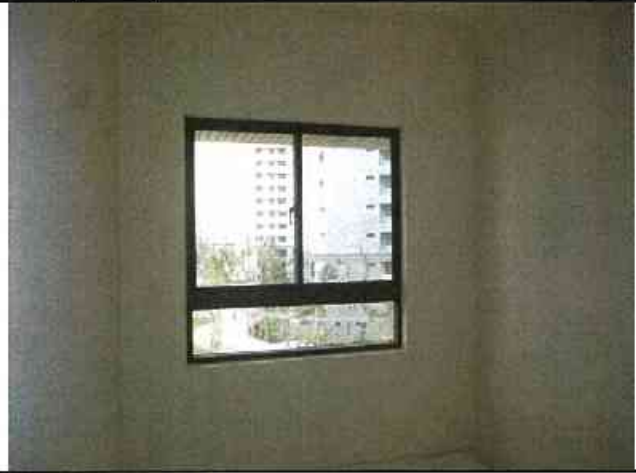
| 編號<br>57 | 說明 | A6區U棟3層U07-主臥室牆面裂縫。 | 編號<br>58 | 說明 | A6區U棟3層U07-浴廁維修孔現況，目視無損壞。 |

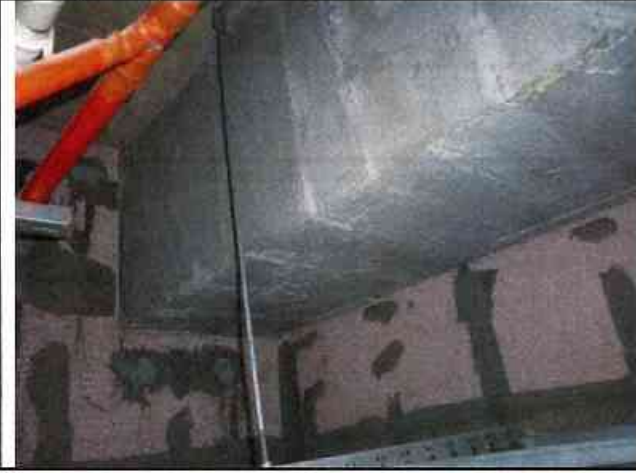
| 編號<br>59 | 說明 | A6區U棟3層U07-臥室現況。 | 編號<br>60 | 說明 | A6區U棟3層U07-浴廁維修孔現況，目視無損壞。 |

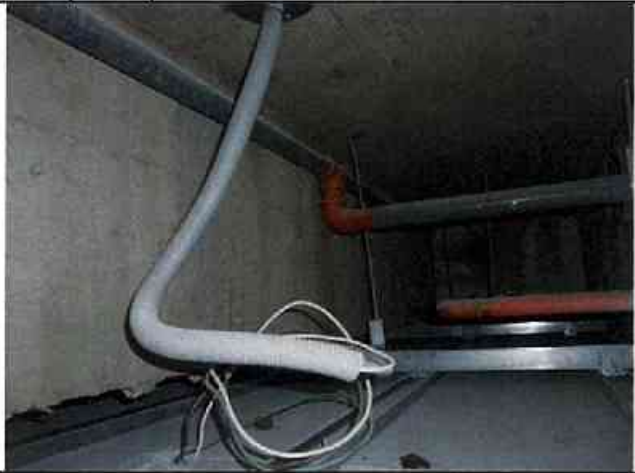
| 編號<br>63 | 說明<br>A6區U棟3層U07-陽台維修孔現況，目視無損壞。 | 編號<br>64 | 說明<br>A6區U棟3層U07-廚房維修孔現況，目視無損壞。 |

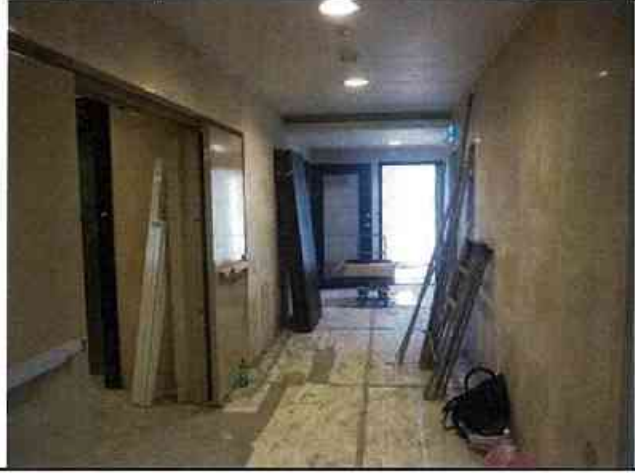
| 編號<br>67 | 說明<br>A6區U棟3層-公共區域電梯間現況。 | 編號<br>68 | 說明<br>A6區U棟3層-公共區域管道間維修孔現況，目視無損壞。 |

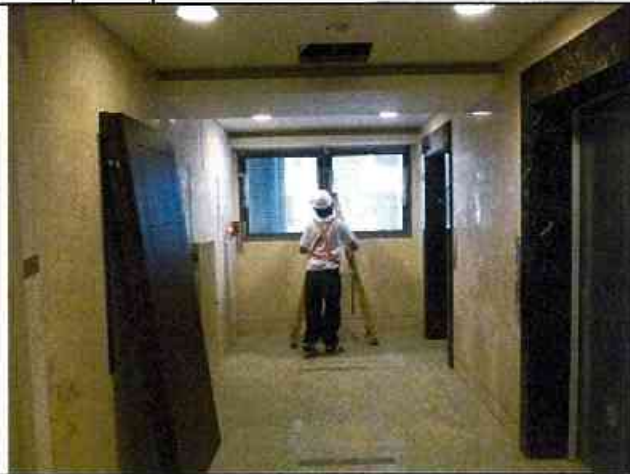
| 編號<br>69 | 說明<br>A6區U棟3層-公共區域梯廳維修孔現況，目視無損壞。 | 編號<br>70 | 說明<br>A6區U棟3層-公共區域電梯間維修孔現況，目視無損壞。 |

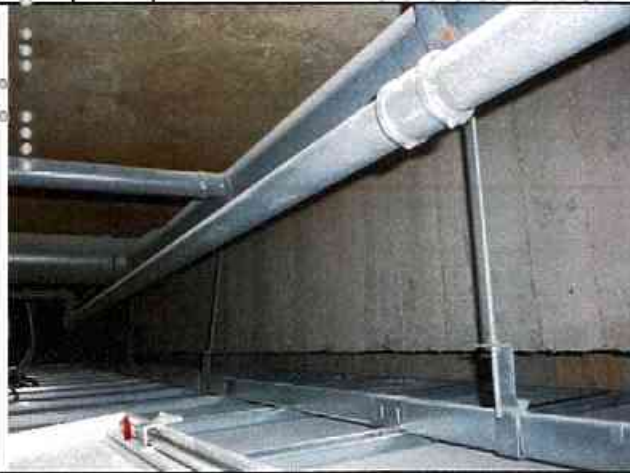
| 編號<br>71 | 說明<br>A6區U棟3層-公共區域電梯間維修孔現況，目視無損壞。 | 編號<br>72 | 說明<br>A6區U棟3層-公共區域樓梯間現況。 |

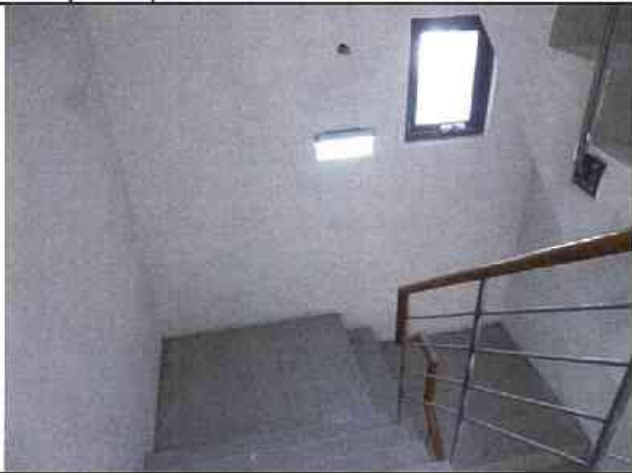
| 編號<br>1 | 說明 | A6區U棟2層-公共區域樓梯間現況。 | 編號<br>2 | 說明 | A6區U棟2層U01-客廳現況。 |

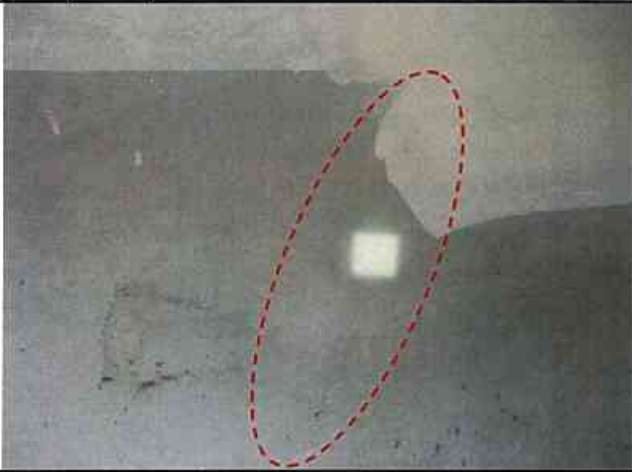
| 編號<br>3 | 說明 | A6區U棟2層U01-客廳牆面裂縫。 | 編號<br>4 | 說明 | A6區U棟2層U01-客廳牆面裂縫。 |

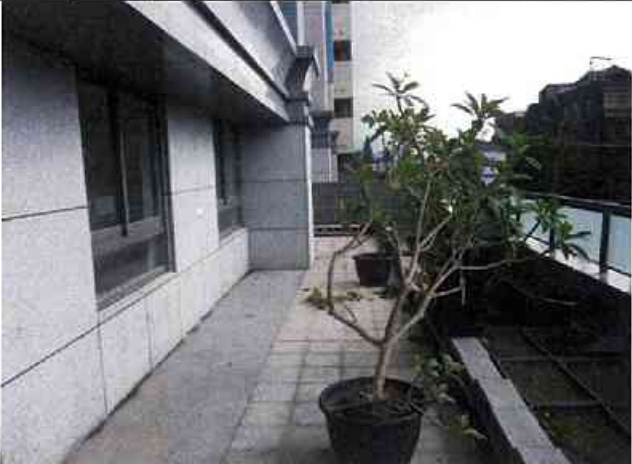
| 編號<br>5 | 說明 | A6區U棟2層U01-露台現況。 | 編號<br>6 | 說明 | A6區U棟2層U01-臥室現況。 |

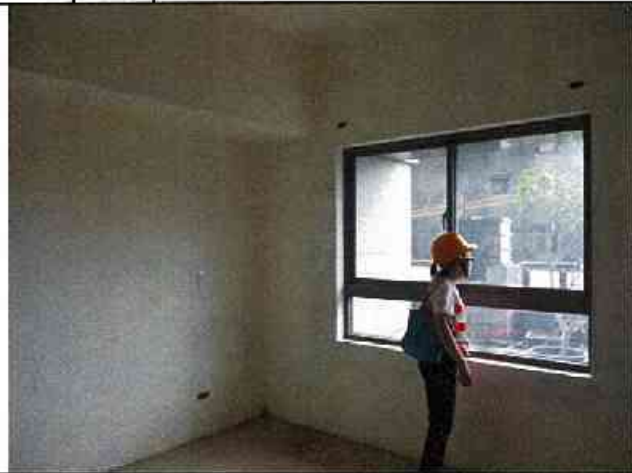
| 編號<br>7 | 說明 | A6區U棟2層U01-主臥室現況。 | 編號<br>8 | 說明 | A6區U棟2層U01-浴廁現況。 |

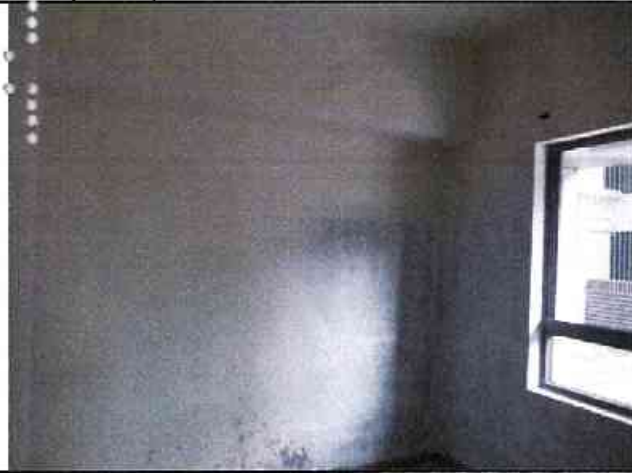
| 編號<br>9 | 說明 | A6區U棟2層U01-臥室現況。 | 編號<br>10 | 說明 | A6區U棟2層U01-浴廁現況。 |

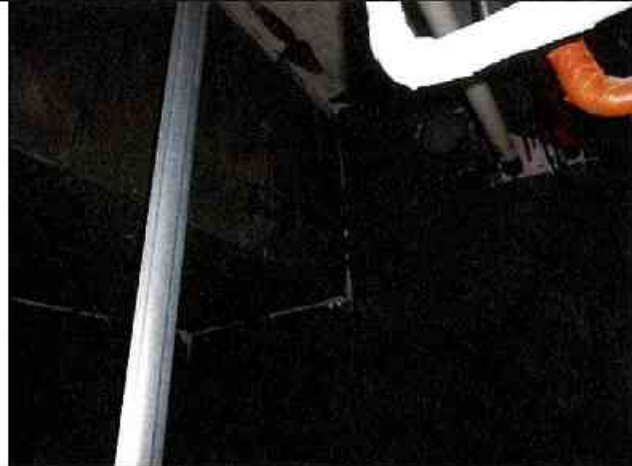
| 編號<br>11 | 說明 | A6區U棟2層U01-浴廁維修孔現況，目視無損壞。 | 編號<br>12 | 說明 | A6區U棟2層U01-浴廁維修孔現況，目視無損壞。 |

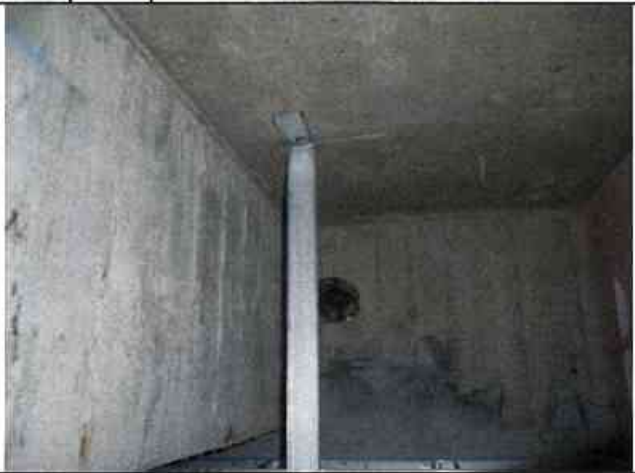
| 編號<br>13 | 說明<br>A6區U棟2層U01-走道維修孔現況，目視無損壞。 | 編號<br>14 | 說明<br>A6區U棟2層U01-陽台維修孔現況，目視無損壞。 |

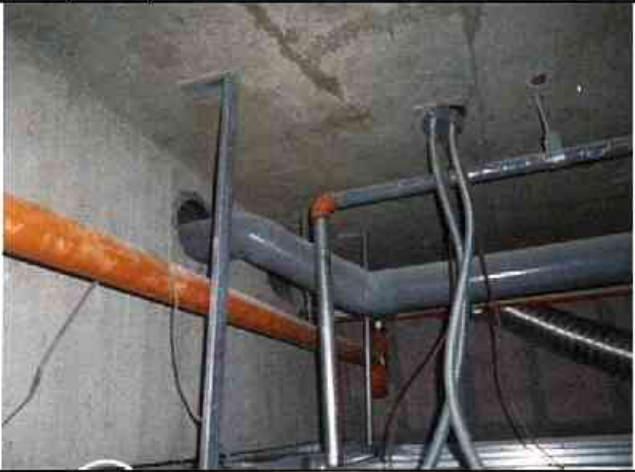
| 編號<br>15 | 說明<br>A6區U棟2層U01-廚房維修孔現況，目視無損壞。 | 編號<br>16 | 說明<br>A6區U棟2層U02-客廳現況。 |

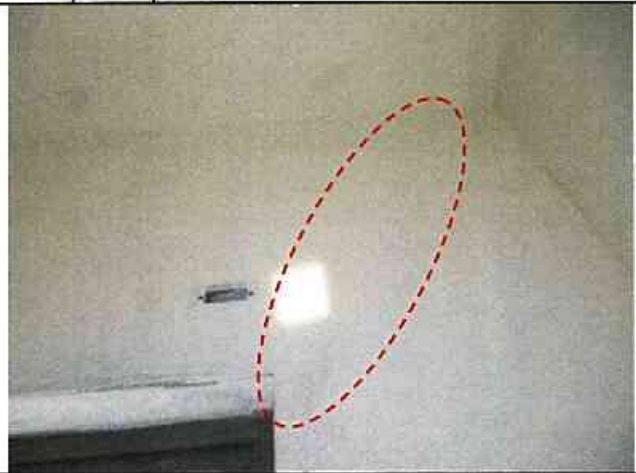
| 編號<br>19 | 說明<br>A6區U棟2層U02-臥室窗戶角隅裂縫。 | 編號<br>20 | 說明<br>A6區U棟2層U02-臥室平頂裂縫。 |

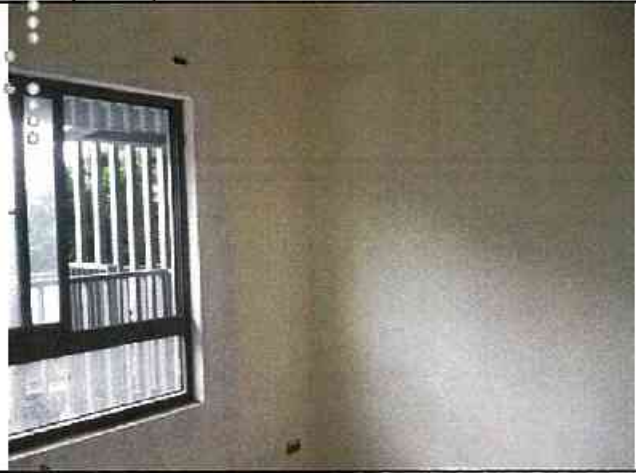
| 編號<br>21 | 說明<br>A6區U棟2層U02-臥室現況。 | 編號<br>22 | 說明<br>A6區U棟2層U02-臥室平頂裂縫。 |

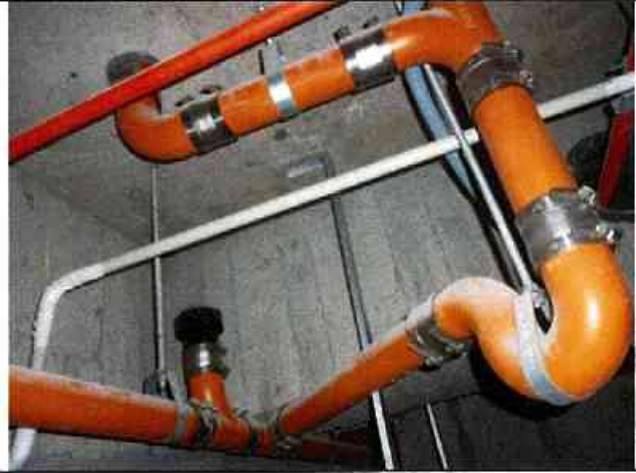
| 編號<br>23 | 說明<br>A6區U棟2層U02-廚房維修孔現況，目視無損壞。 | 編號<br>24 | 說明<br>A6區U棟2層U02-露台現況。 |

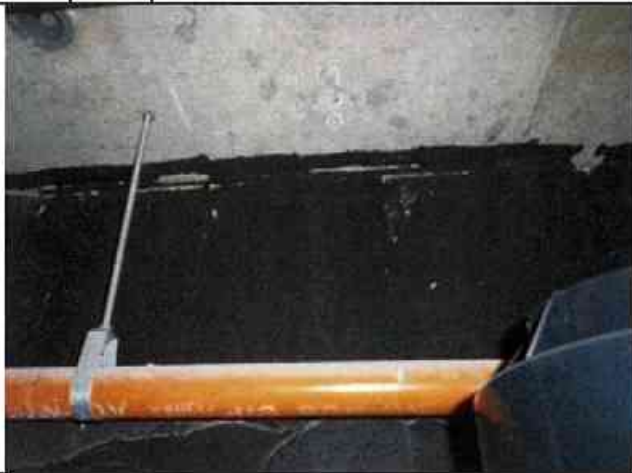
| 編號<br>25 | 說明<br>A6區U棟2層U02-浴廁維修孔現況，目視無損壞。 | 編號<br>26 | 說明<br>A6區U棟2層U03-客廳現況。 |

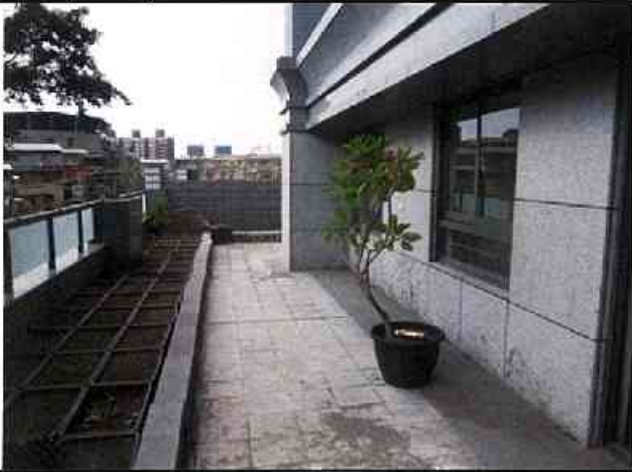
| 編號<br>27 | 說明<br>A6區U棟2層U03-露台現況。 | 編號<br>28 | 說明<br>A6區U棟2層U03-臥室現況。 |

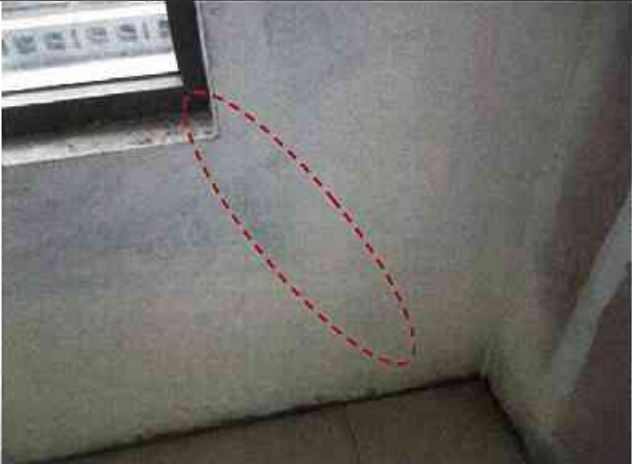
| 編號<br>29 | 說明<br>A6區U棟2層U03-臥室窗戶角隅裂縫。 | 編號<br>30 | 說明<br>A6區U棟2層U03-臥室窗戶角隅裂縫。 |

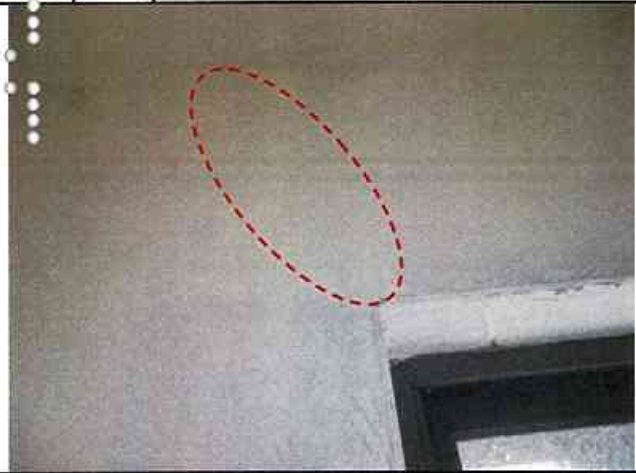
| 33 | A6區U棟2層U03-主臥室窗戶角隅裂縫。 | 34 | A6區U棟2層U03-浴廁維修孔現況，目視無損壞。 |

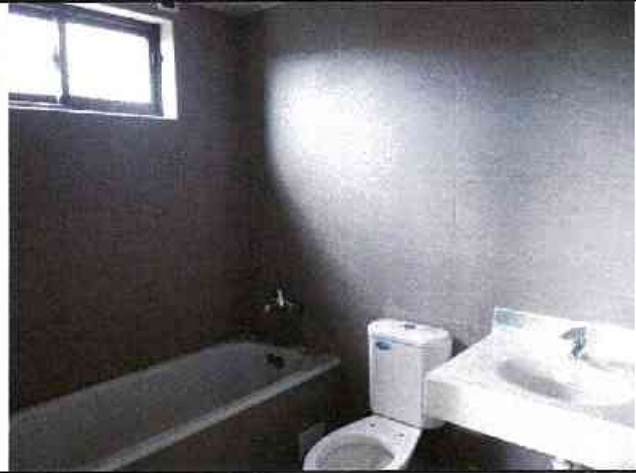
| 35 | A6區U棟2層U03-浴廁現況。 | 36 | A6區U棟2層U03-臥室現況。 |

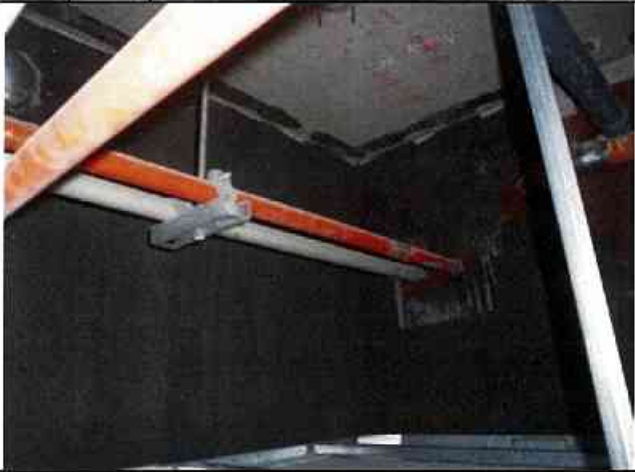
| 編號<br>41 | 說明<br>A6區U棟2層U03-陽台維修孔現況，目視無損壞。 | 編號<br>42 | 說明<br>A6區U棟2層U03-廚房維修孔現況，目視無損壞。 |

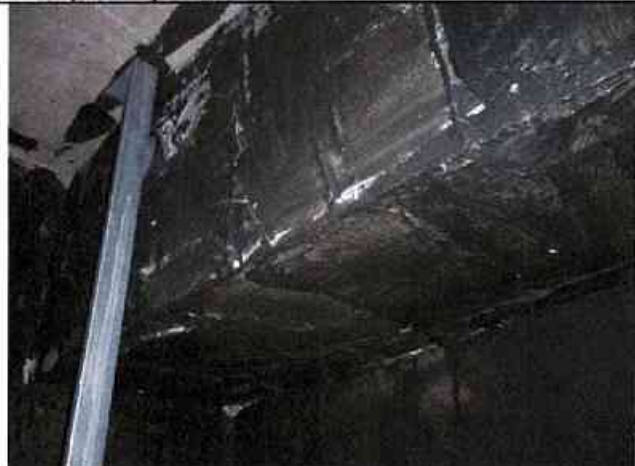
| 編號<br>49 | 說明 | A6區U棟2層U05-浴廁維修孔現況，目視無損壞。 | 編號<br>50 | 說明 | A6區U棟2層U05-走道維修孔現況，目視無損壞。 |

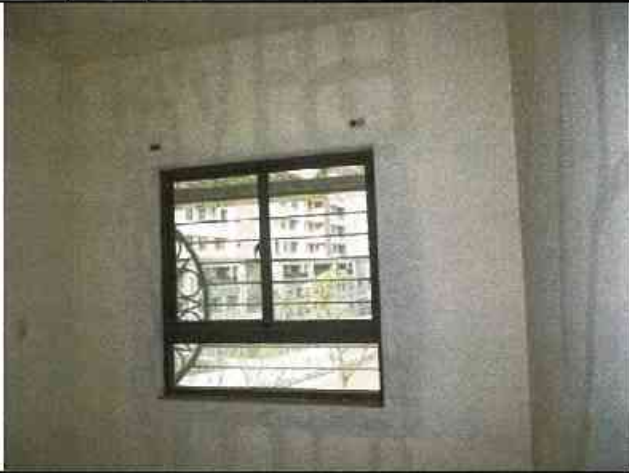
| 編號<br>57 | 說明 | A6區U棟2層U06-臥室現況。 | 編號<br>58 | 說明 | A6區U棟2層U06-廚房維修孔現況，目視無損壞。 |

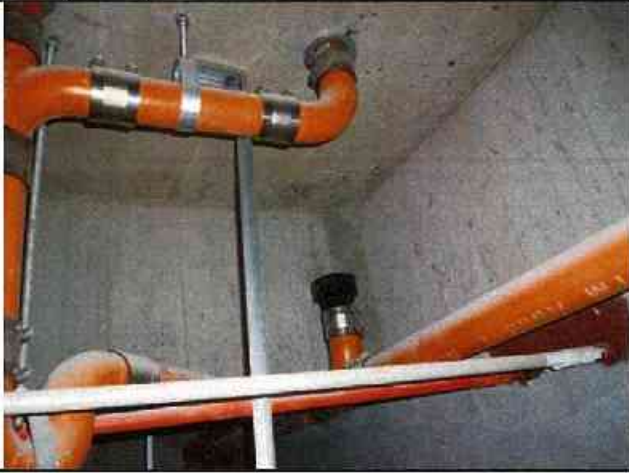
| 編號<br>59 | 說明 | A6區U棟2層U06-廚房現況。 | 編號<br>60 | 說明 | A6區U棟2層U06-廚房維修孔現況，目視無損壞。 |

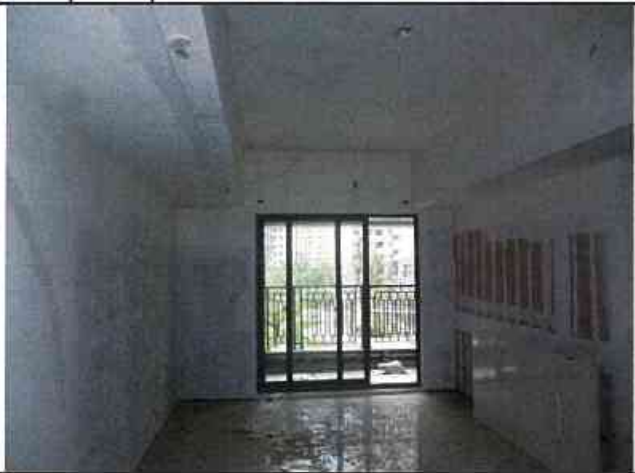
| 編號<br>63 | 說明 | A6區U棟2層U07-客廳牆面裂縫。 | 編號<br>64 | 說明 | A6區U棟2層U07-露台現況。 |

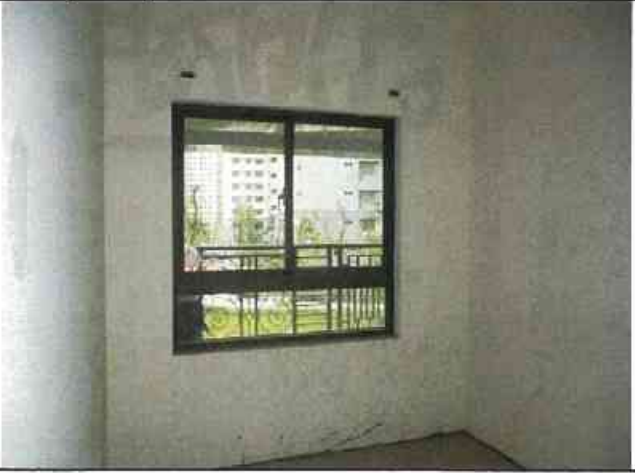
| 67 | A6區U棟2層U07-浴廁維修孔現況，目視無損壞。 | 68 | A6區U棟2層U07-臥室現況。 |

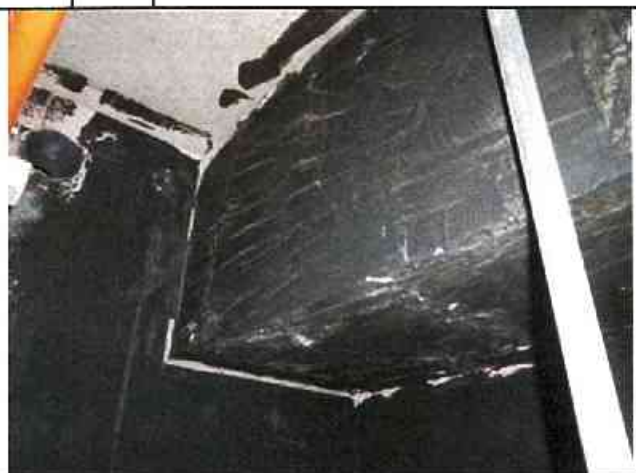
| 69 | A6區U棟2層U07-浴廁維修孔現況，目視無損壞。 | 70 | A6區U棟2層U07-走道維修孔現況，目視無損壞。 |

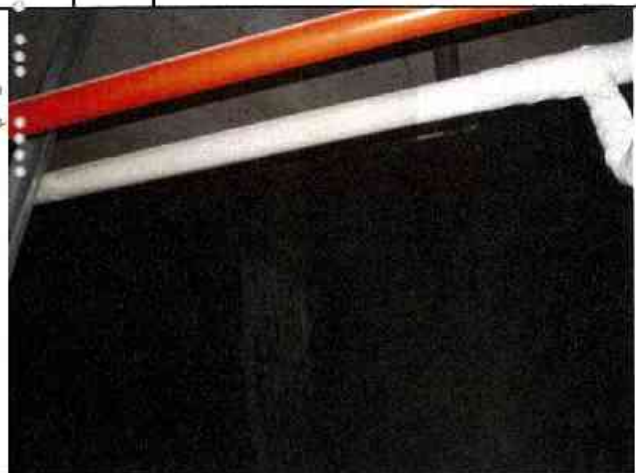
| 71 | A6區U棟2層U07-陽台維修孔現況，目視無損壞。 | 72 | A6區U棟2層U07-廚房維修孔現況，目視無損壞。 |

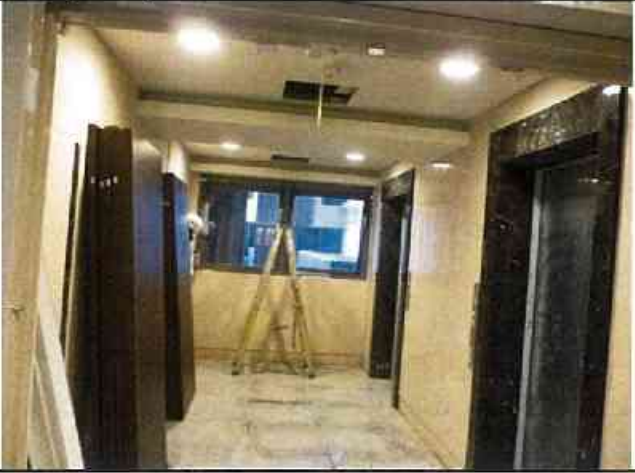
| 編號<br>77 | 說明 | A6 區 U 棟 2 層-公共區域電梯間現況。 | 編號<br>78 | 說明 | A6 區 U 棟 2 層-公共區域電梯間維修孔現況，目視無損壞。 |

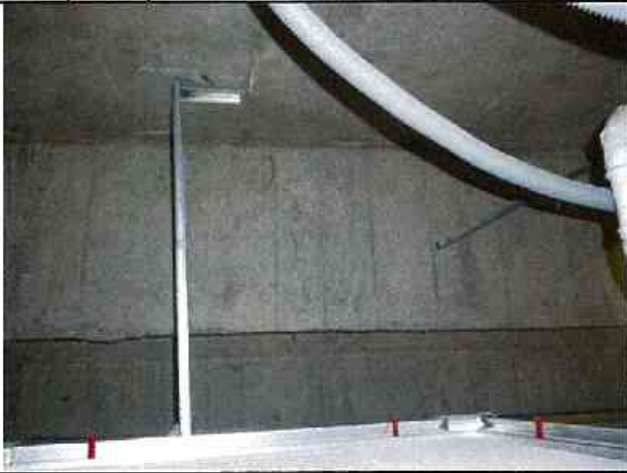
| 79 | A6區U棟2層公共區域電梯間維修孔現況，目視無損壞。 | 80 | A6區U棟2層-公共區域管道間維修孔現況，目視無損壞。 |

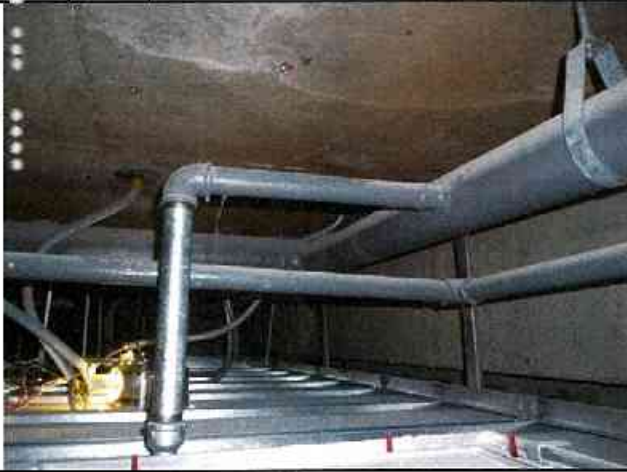
| 31 | A6區U棟2層-公共區域梯廳維修孔現況，目視無損壞。 | 82 | A6區U棟2層-公共區域樓梯間現況。 |

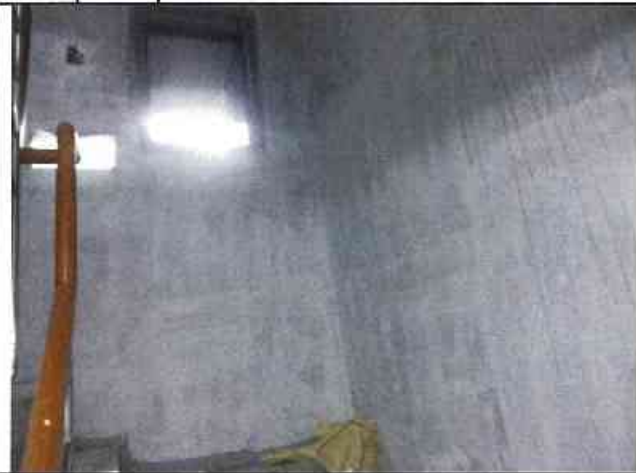
| 編號<br>1 | 說明 | A6區U棟1層-公共區域樓梯間現況。 | 編號<br>2 | 說明 | A6區U棟1層-公共區域梯廳維修孔現況，目視無損壞。 |

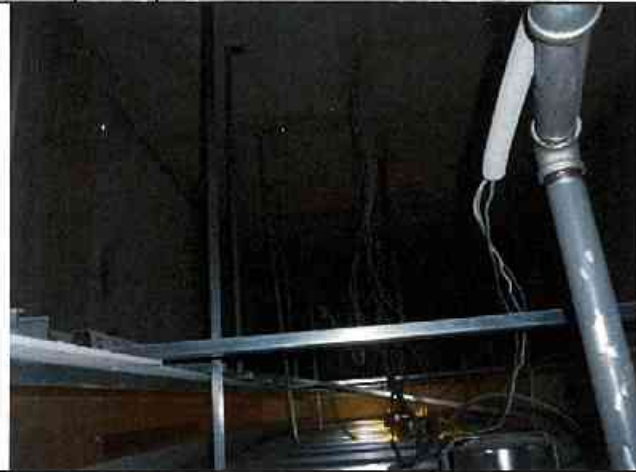
| 編號<br>3 | 說明 | A6區U棟1層-公共區域梯廳維修孔現況，目視無損壞。 | 編號<br>4 | 說明 | A6區U棟1層-公共區域梯廳維修孔牆面鋼筋外露。 |

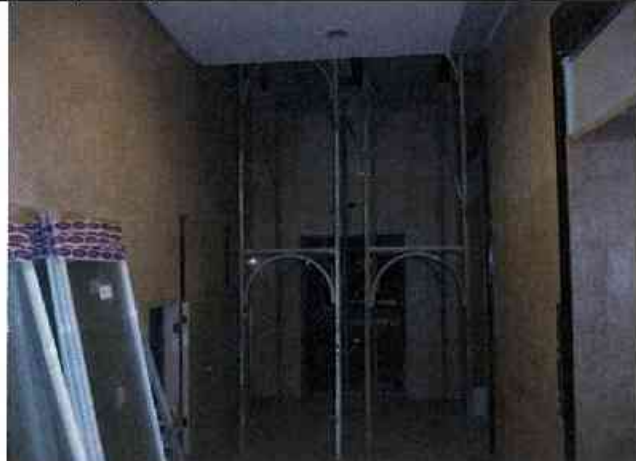
| 編號<br>5 | 說明 | A6區U棟1層-公共區域電梯間現況。 | 編號<br>6 | 說明 | A6區U棟1層-公共區域梯廳現況。 |

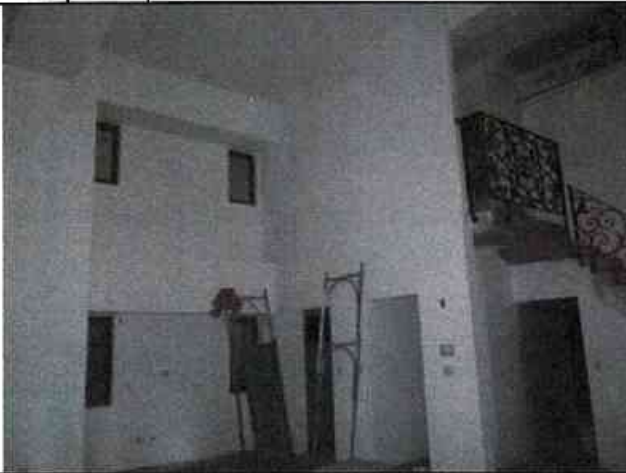
| 7 | A6區U棟1層043-1樓辦公室現況。 | 8 | A6區U棟1層043-夾層現況。 |

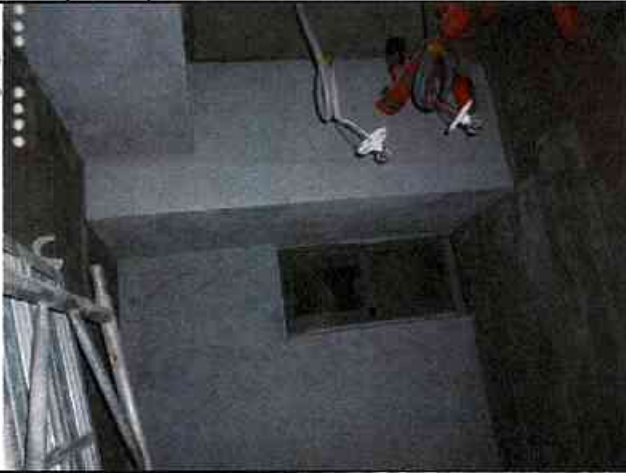
| 9 | A6區U棟1層043-陽台維修孔現況，目視無損壞。 | 10 | A6區U棟1層043-室內現況。 |

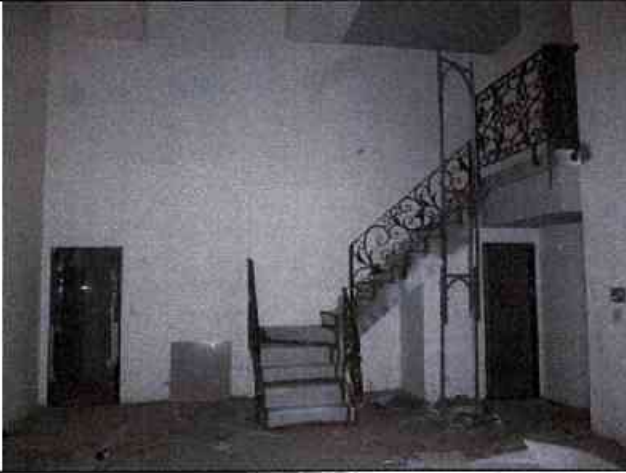
| 11 | A6區U棟1層045-1樓辦公室現況。 | 12 | A6區U棟1層045-1樓陽台維修孔現況，目視無損壞。 |

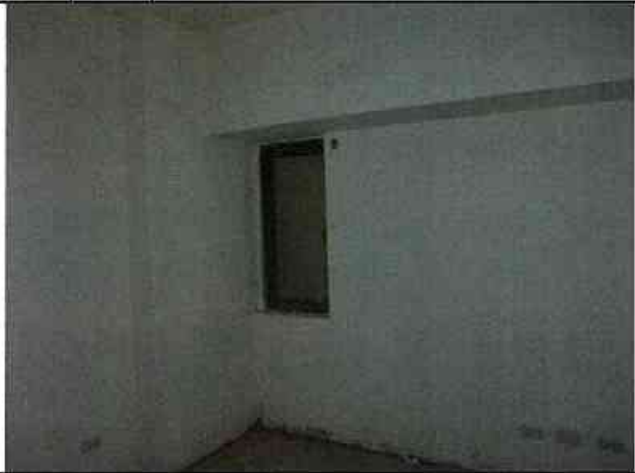
| 編號<br>13 | 說明 | A6區U棟1層045-1樓辦公室現況。 | 編號<br>14 | 說明 | A6區U棟1層045-1樓辦公室現況。 |

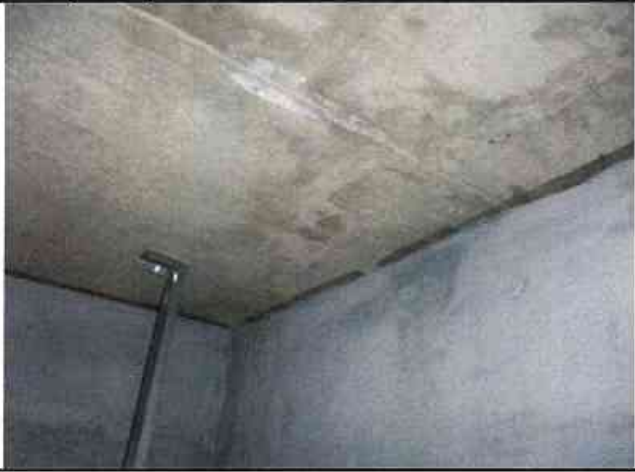
| 編號<br>15 | 說明 | A6區U棟1層045-1樓浴廁維修孔現況，目視無損壞。 | 編號<br>16 | 說明 | A6區U棟1層048-1樓辦公室現況。 |

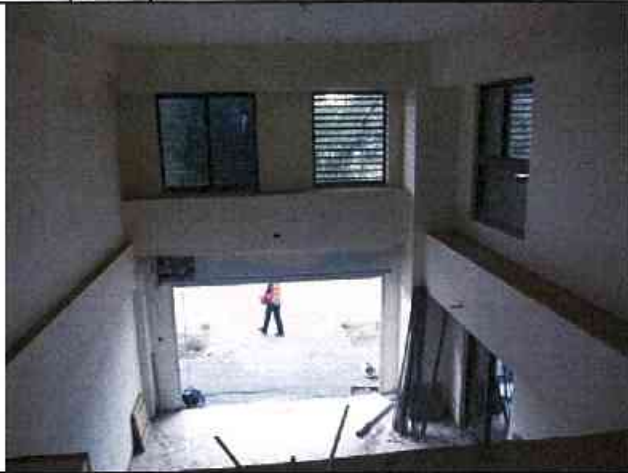
| 編號 | 說明 | A6 區 U 棟 1 層 048-夾層現況。 | 編號 | 說明 | A6 區 U 棟 1 層 048-夾層陽台現況。 |

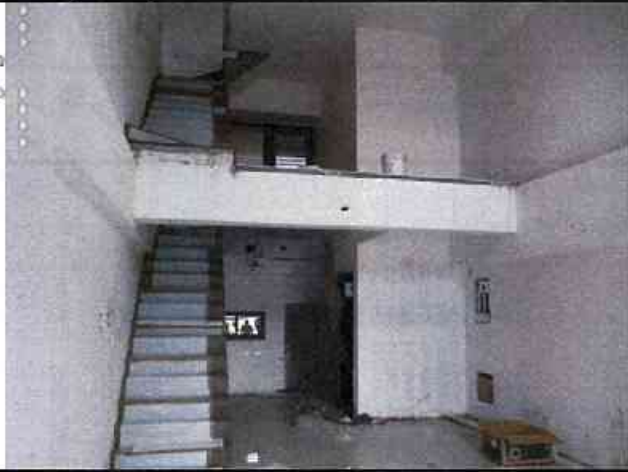
| 編號 | 說明 | A6 區 U 棟 1 層 047-1 樓辦公室現況。 | 編號 | 說明 | A6 區 U 棟 1 層 047-1 樓辦公室現況。 |

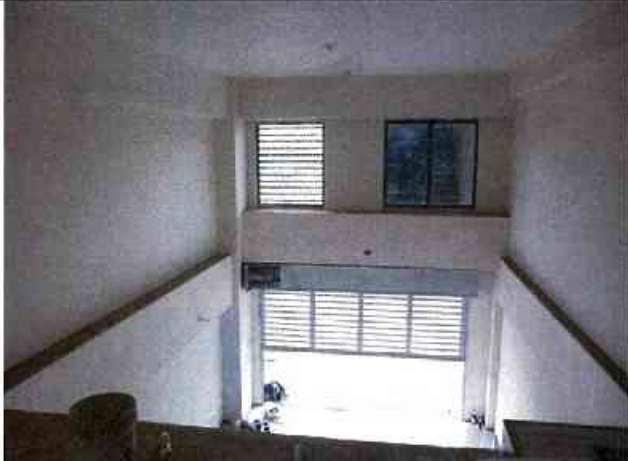
| 編號 | 說明 | A6 區 U 棟 1 層 047-夾層現況。 | 編號 | 說明 | A6 區 U 棟 1 層 047-夾層維修孔現，目視無損壞現。 |

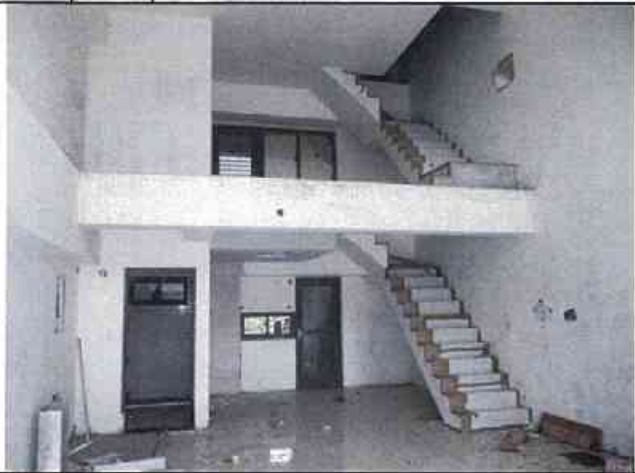
| 編號<br>25 | 說明 | A6區U棟1層046-1樓辦公室現況。 | 編號<br>26 | 說明 | A6區U棟1層046-1樓浴廁維修孔現況，目視無損壞。 |

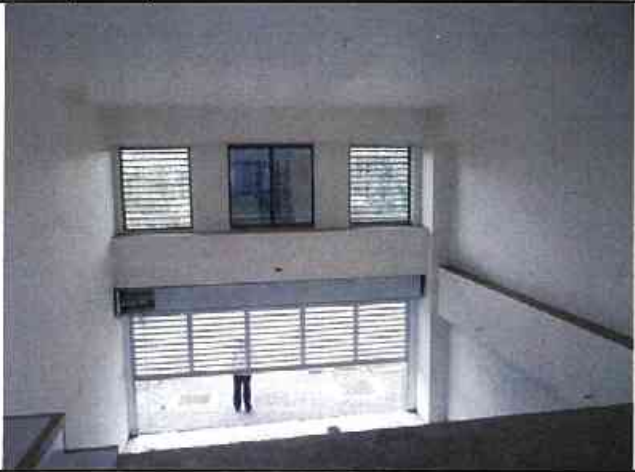
| 編號<br>27 | 說明 | A6區U棟1層046-夾層現況。 | 編號<br>28 | 說明 | A6區U棟1層046-陽台現況。 |

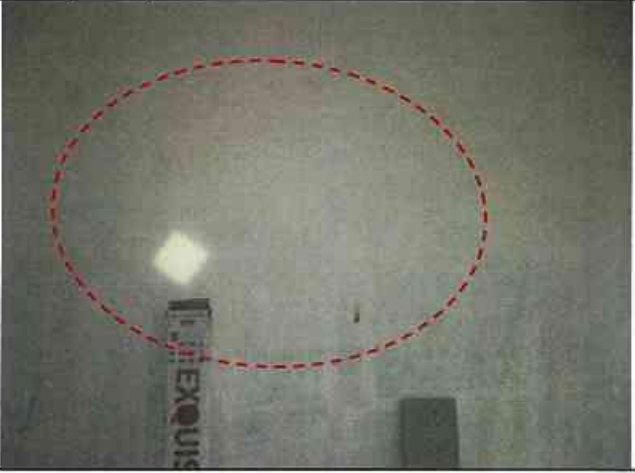
| 編號<br>29 | 說明 | A6區U棟1層046-1樓辦公室牆面裂縫。 | 編號<br>30 | 說明 | A6區U棟1層店鋪S173-1樓現況。 |

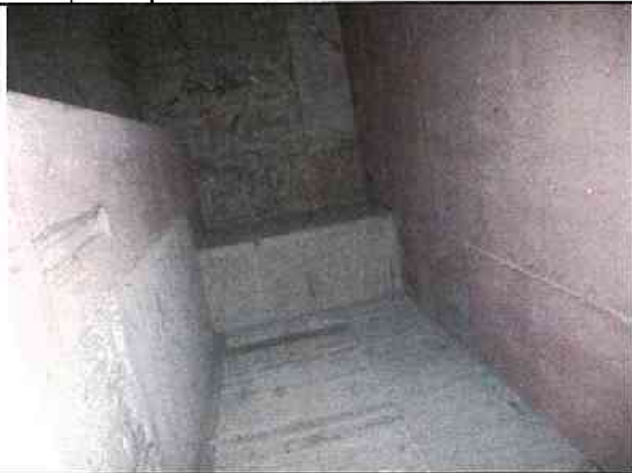
| 編號<br>31 | 說明<br>A6區U棟1層店鋪S173-1樓浴廁維修孔現況，目視無損壞。 | 編號<br>32 | 說明<br>A6區U棟1層店鋪S173-夾層現況。 |

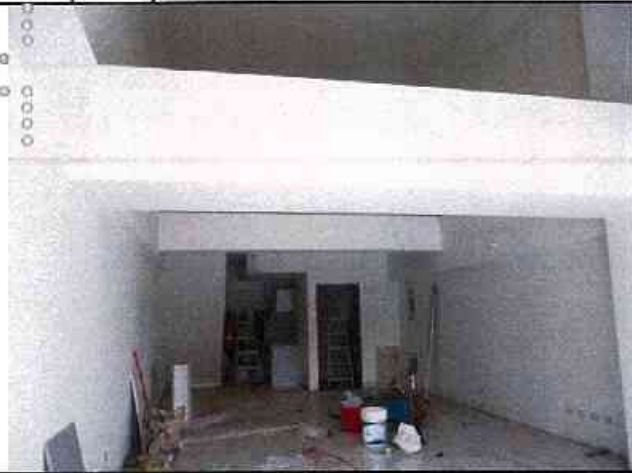
| 編號<br>35 | 說明<br>A6區U棟1層店鋪S172-1樓浴廁維修孔現況，目視無損壞。 | 編號<br>36 | 說明<br>A6區U棟1層店鋪S172-夾層現況。 |
