## 板橋區浮洲合宜住宅結構安全鑑定案

### A6 西區鑑定報告書

# 「板橋區浮洲合宜住宅結構安全鑑定案」A6 區鑑定報告書

## 附件三十四：A6 西區 U 棟裂損現況調查報告

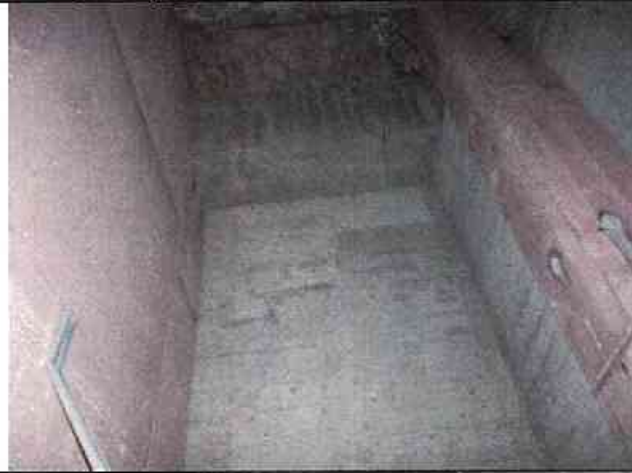
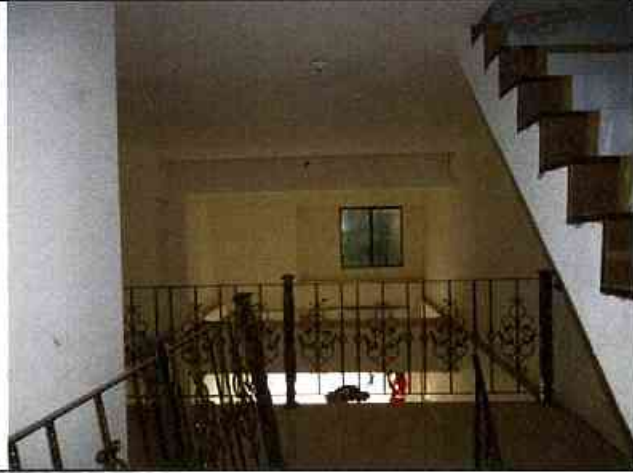
| 編號<br>37 | 說明 | A6區U棟1層店鋪S171-1樓現況。 | 編號<br>38 | 說明 | A6區U棟1層店鋪S171-1樓浴廁維修孔現況，目視無損壞。 |

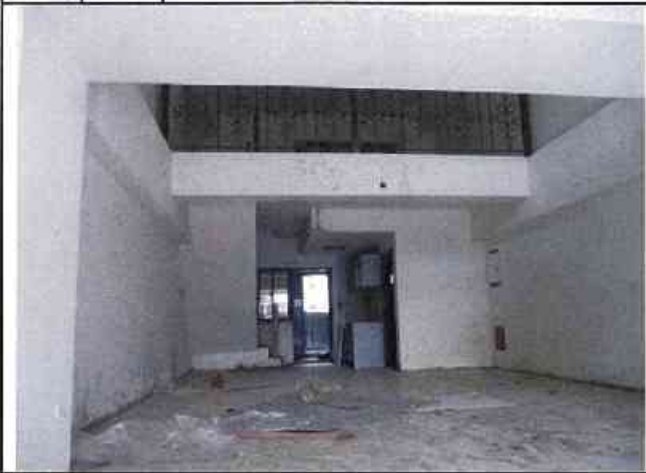
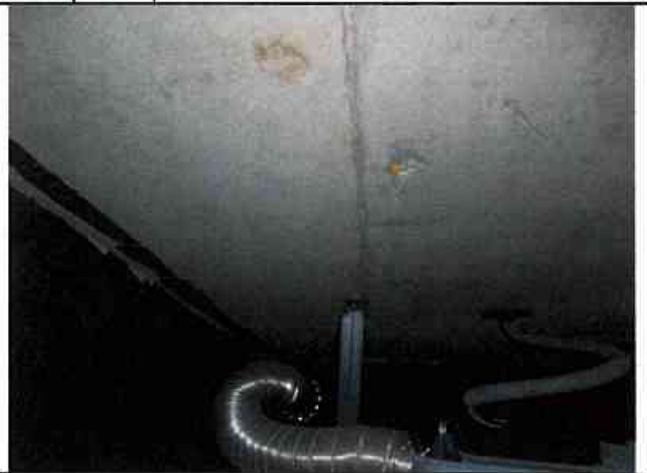
| 編號<br>39 | 說明 | A6區U棟1層店鋪S171-夾層現況。 | 編號<br>40 | 說明 | A6區U棟1層店鋪S170-1樓現況。 |

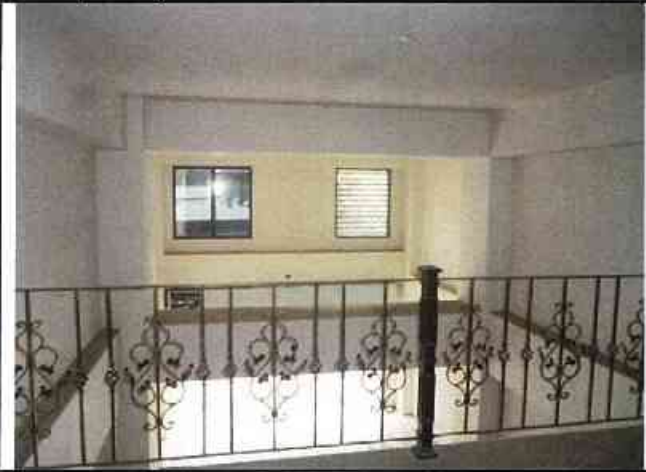
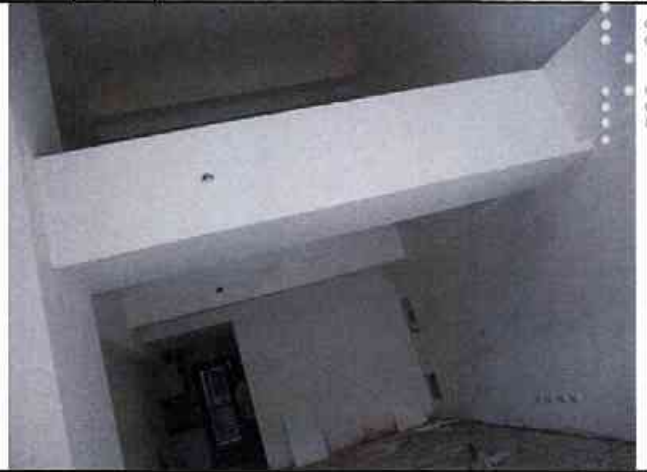
| 編號<br>41 | 說明 | A6區U棟1層店鋪S170-1樓浴廁維修孔現況，目視無損壞。 | 編號<br>42 | 說明 | A6區U棟1層店鋪S170-夾層現況。 |

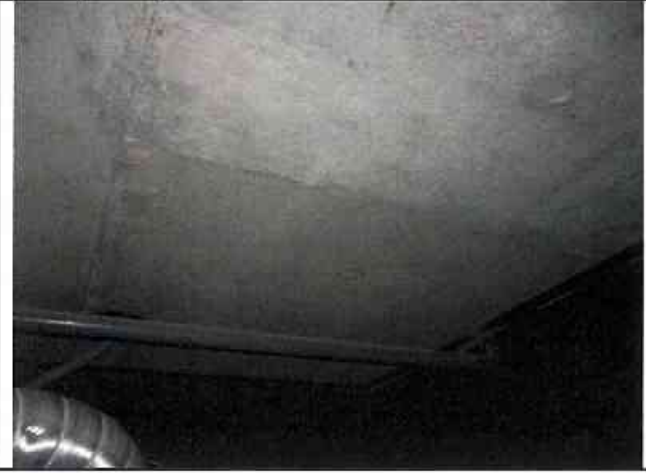
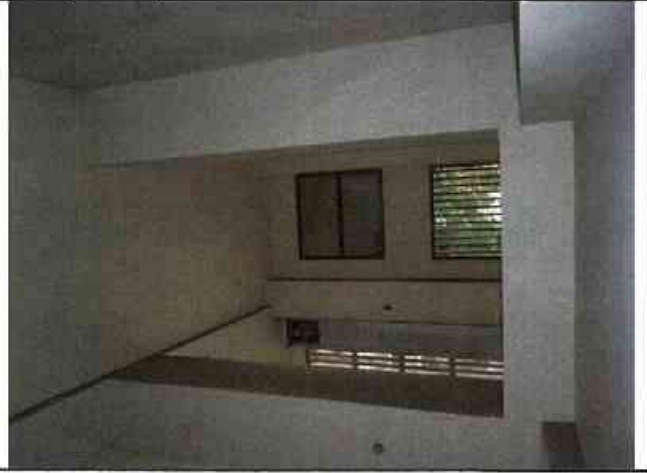
| 編號<br>43 | 說明<br>A6區U棟1層店鋪S170-夾層陽台維修孔現況，目視無損壞。 | 編號<br>44 | 說明<br>A6區U棟1層店鋪S169-1樓現況。 |

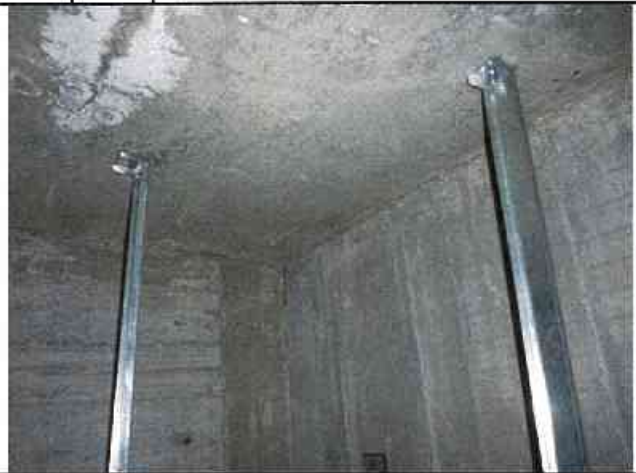
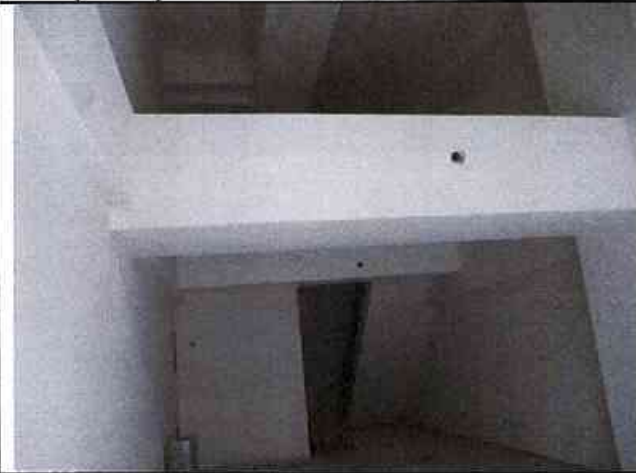
| 編號<br>45 | 說明<br>A6區U棟1層店鋪S169-1樓浴廁維修孔現況，目視無損壞。 | 編號<br>46 | 說明<br>A6區U棟1層店鋪S169-夾層現況。 |

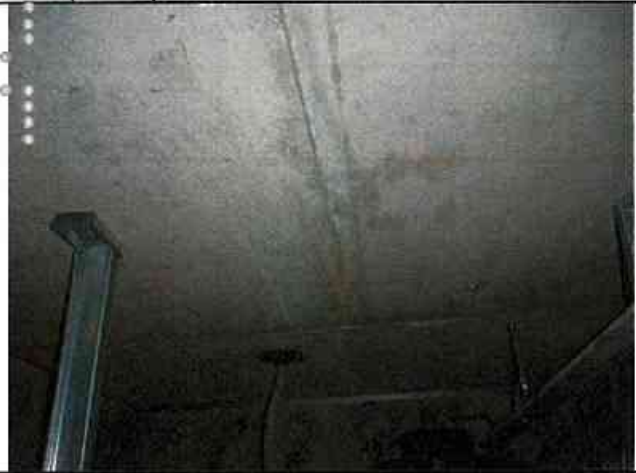
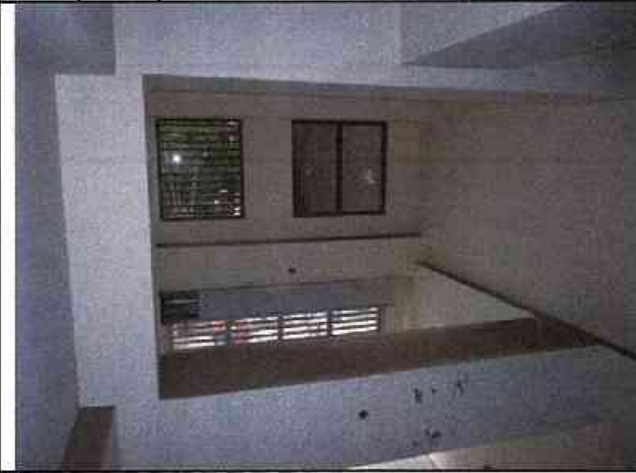
| 編號<br>47 | 說明<br>A6區U棟1層店鋪S168-1樓現況。 | 編號<br>48 | 說明<br>A6區U棟1層店鋪S168-1樓浴廁維修孔現況，目視無損壞。 |

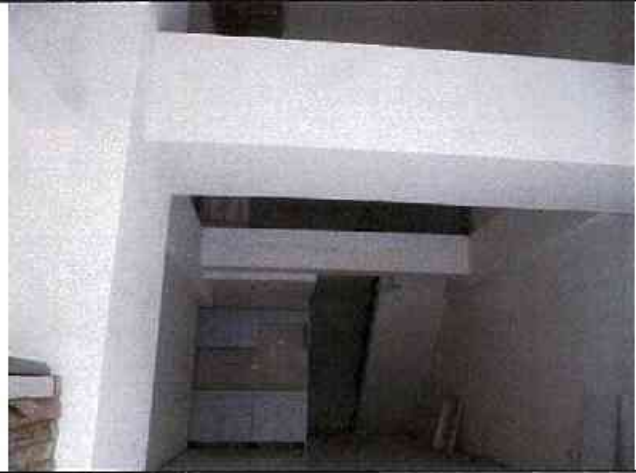
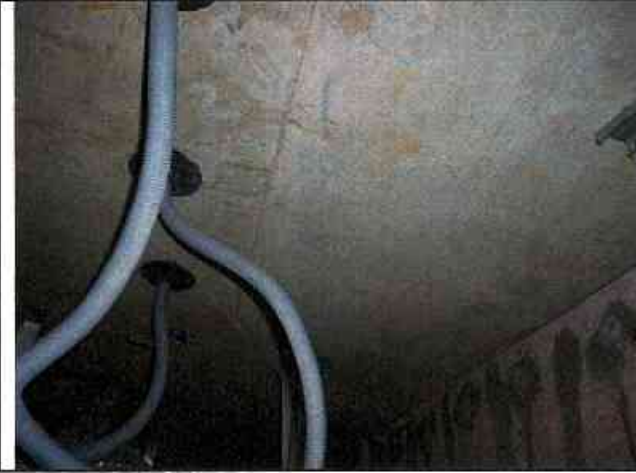
| 編號<br>49 | 說明 | A6區U棟1層店鋪S168-夾層現況。 | 編號<br>50 | 說明 | A6區U棟1層店鋪S167-1樓現況。 |

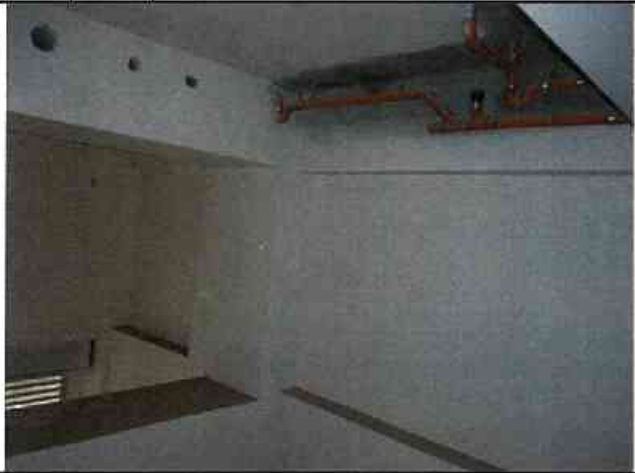
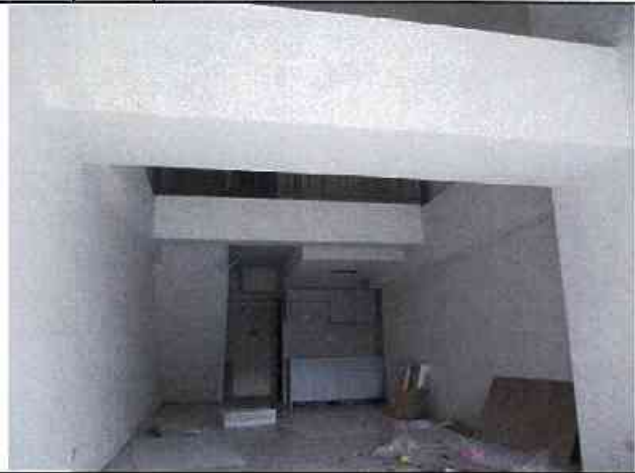
| 編號<br>51 | 說明 | A6區U棟1層店鋪S167-1樓浴廁維修孔現況，目視無損壞。 | 編號<br>52 | 說明 | A6區U棟1層店鋪S167-夾層現況。 |

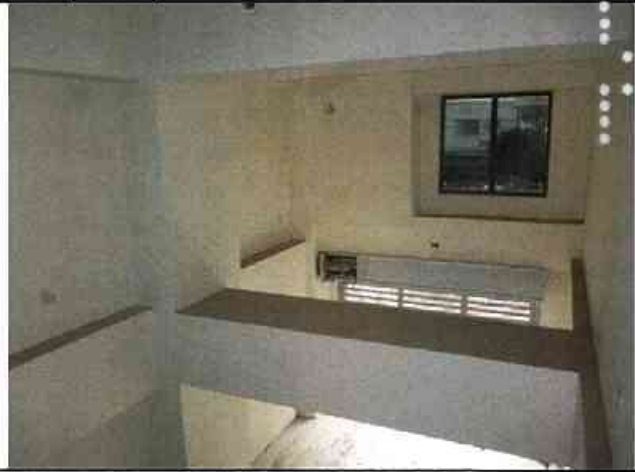
| 編號<br>53 | 說明 | A6區U棟1層店鋪S167-夾層浴廁維修孔現況，目視無損壞。 | 編號<br>54 | 說明 | A6區U棟1層店鋪S166-1樓現況。 |

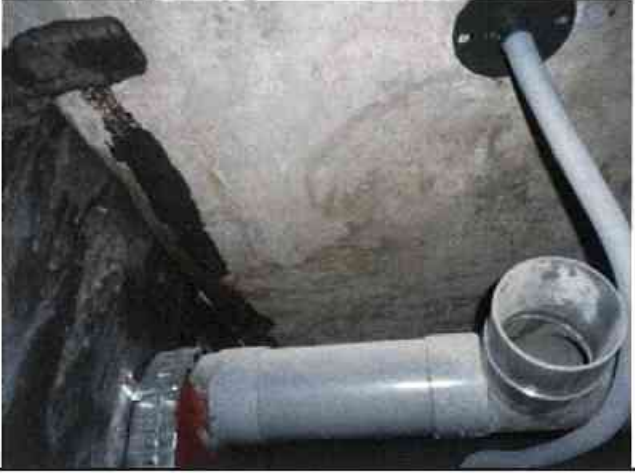
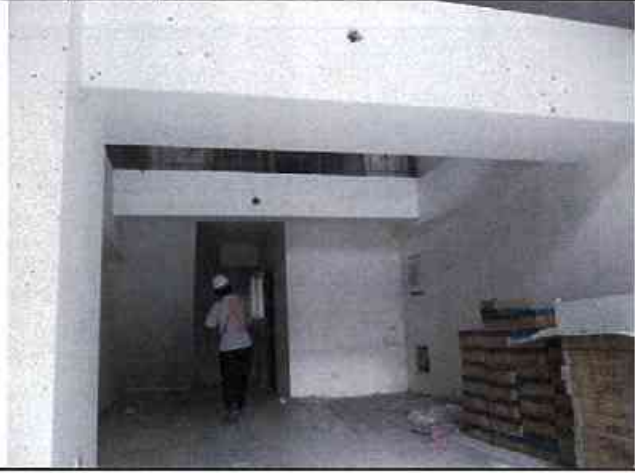
| 編號<br>55 | 說明<br>A6區U棟1層店鋪S166-1樓浴廁維修孔現況，目視無損壞。 | 編號<br>56 | 說明<br>A6區U棟1層店鋪S166-1樓廚房維修孔現況，目視無損壞。 |

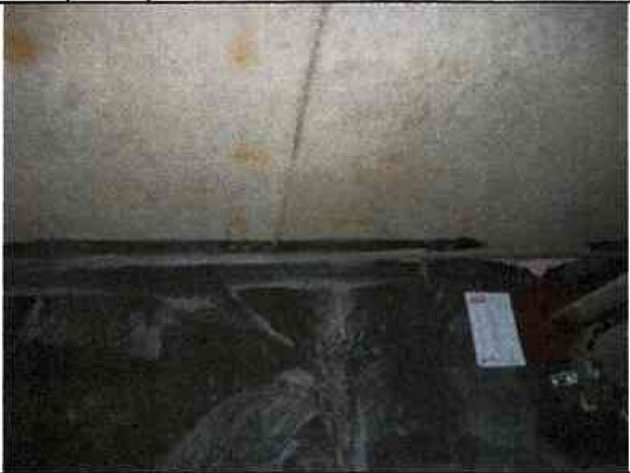
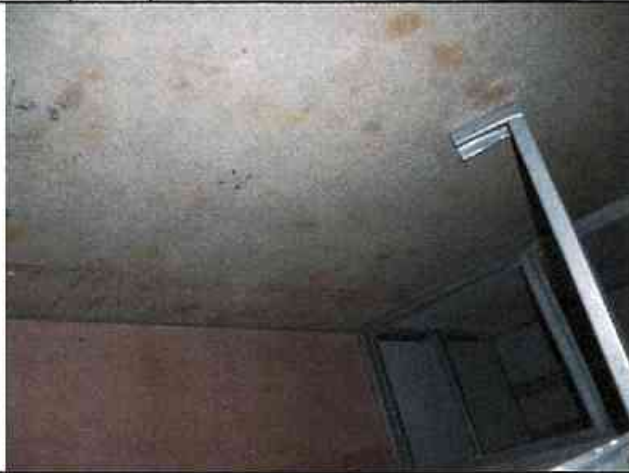
| 編號<br>57 | 說明<br>A6區U棟1層店鋪S166-1樓廚房現況。 | 編號<br>58 | 說明<br>A6區U棟1層店鋪S166-1樓陽台維修孔現況，目視無損壞。 |

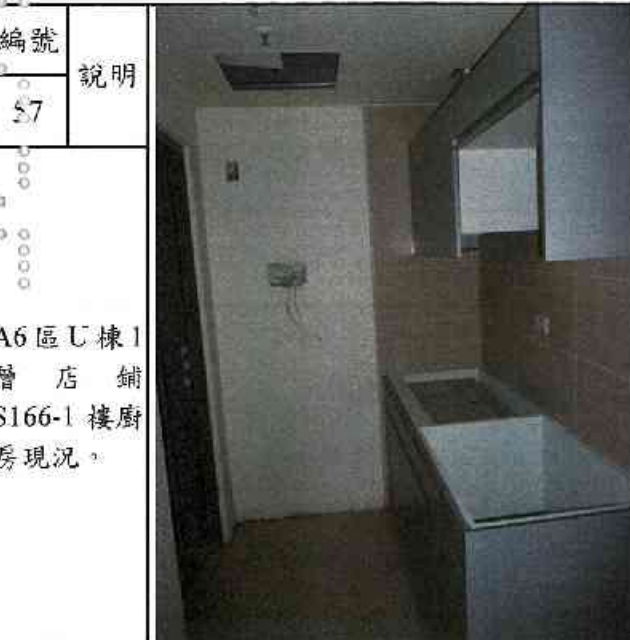
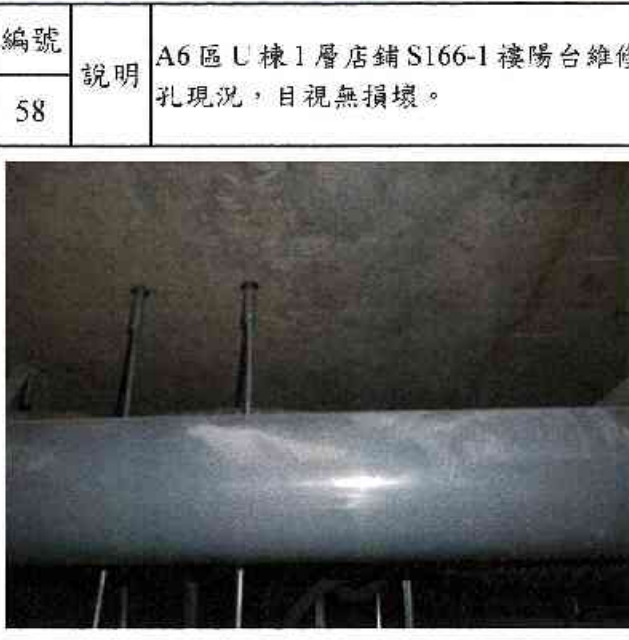
| 編號<br>59 | 說明<br>A6區U棟1層店鋪S166-夾層現況。 | 編號<br>60 | 說明<br>A6區U棟1層店鋪S165-1樓現況。 |

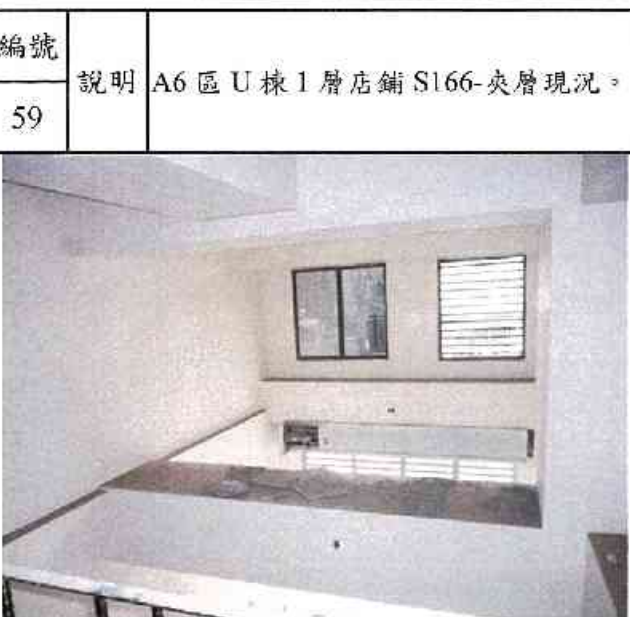
| 61 | | | 62 | | |

| 編號 | 說明 | A6區U棟1層店鋪S165-1樓現況。 | 編號 | 說明 | A6區U棟1層店鋪S165-夾層現況。 |

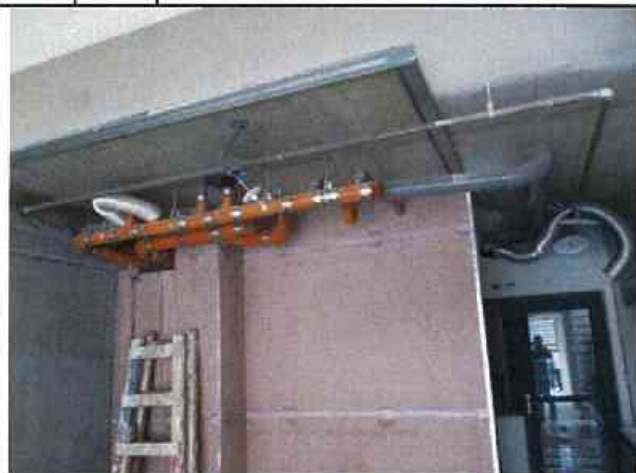
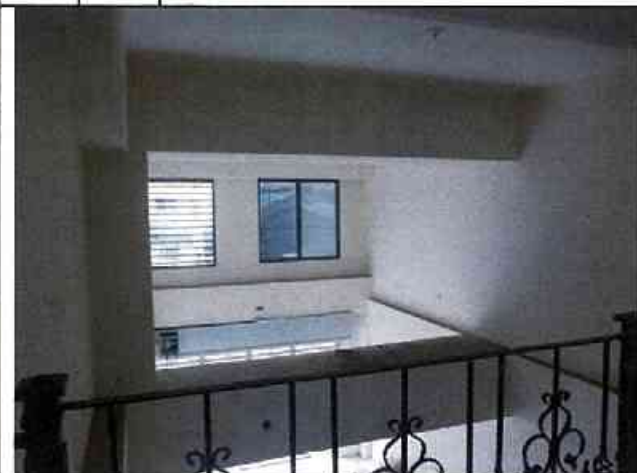
| 63 | | | 64 | | |

| 編號 | 說明 | A6區U棟1層店鋪S165-夾層浴廁維修孔現況，目視無損壞。 | 編號 | 說明 | A6區U棟1層店鋪S165-夾層陽台維修孔現況，目視無損壞。 |

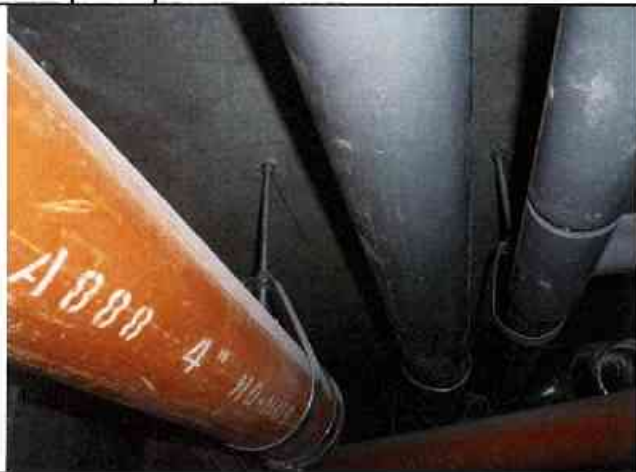
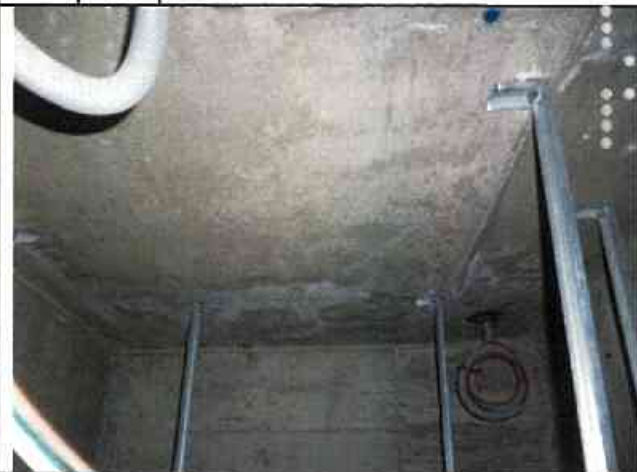
| 65 | | | 66 | | |

| 編號 | 說明 | A6區U棟1層店鋪S163-1樓現況。 | 編號 | 說明 | A6區U棟1層店鋪S163-1樓浴廁維修孔現況，目視無損壞。 |

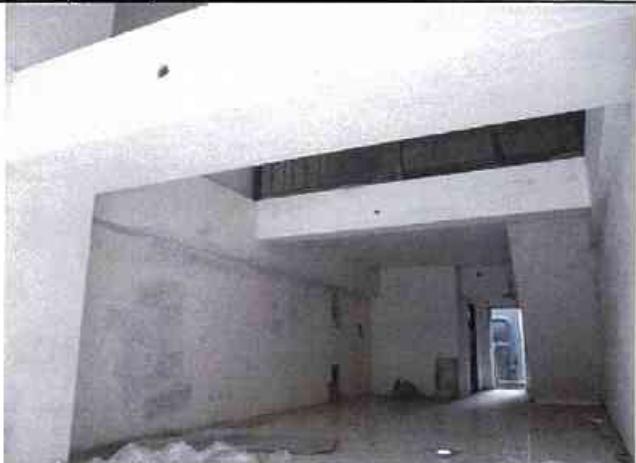
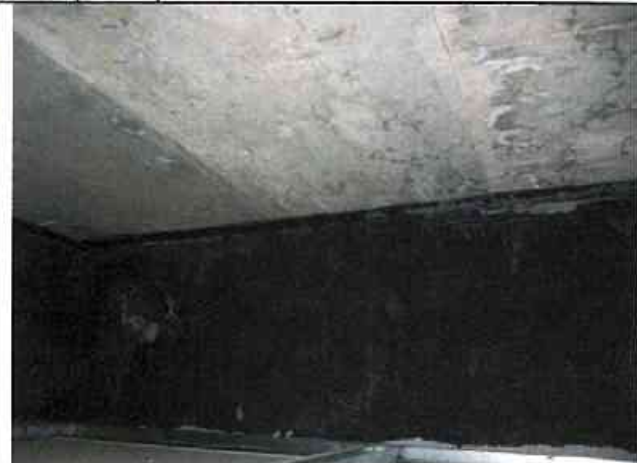
| 67 | A6 區 U 棟 1 層店鋪 S163-夾層現況。 | 68 | A6 區 U 棟 1 層店鋪 S163-夾層現況。 |
