## 板橋區浮洲合宜住宅結構安全鑑定案

### A6 西區鑑定報告書

# 「板橋區浮洲合宜住宅結構安全鑑定案」A6 區鑑定報告書

## 附件三十五：A6 西區 V 棟裂損現況調查報告

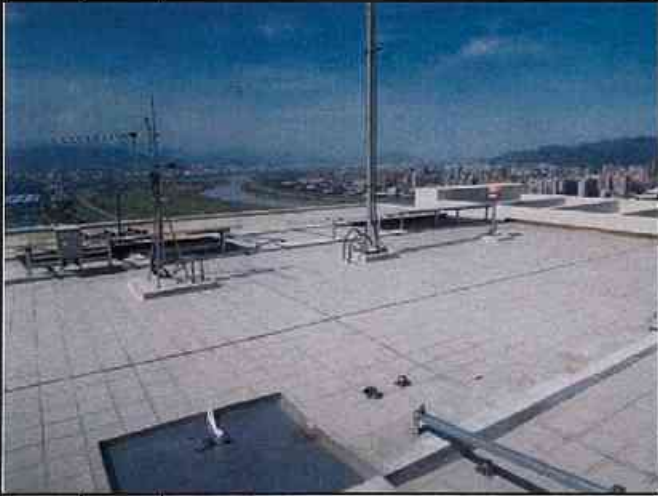
| 編號<br>1 | 說明<br>A6 區 V 棟屋頂，太陽能面板系統因颱風損壞。 | 編號<br>2 | 說明<br>A6 區 V 棟屋頂，太陽能面板系統因颱風損壞。 |

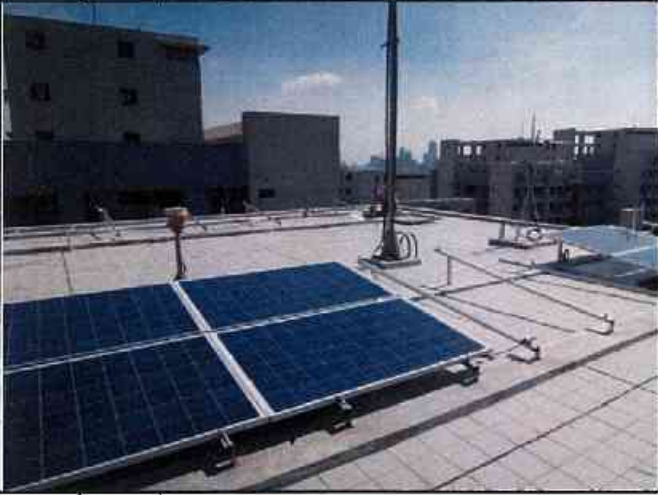
| 編號<br>3 | 說明<br>A6 區 V 棟屋頂，太陽能面板系統因颱風損壞。 | 編號<br>4 | 說明<br>A6 區 V 棟屋頂，太陽能面板系統因颱風損壞。 |

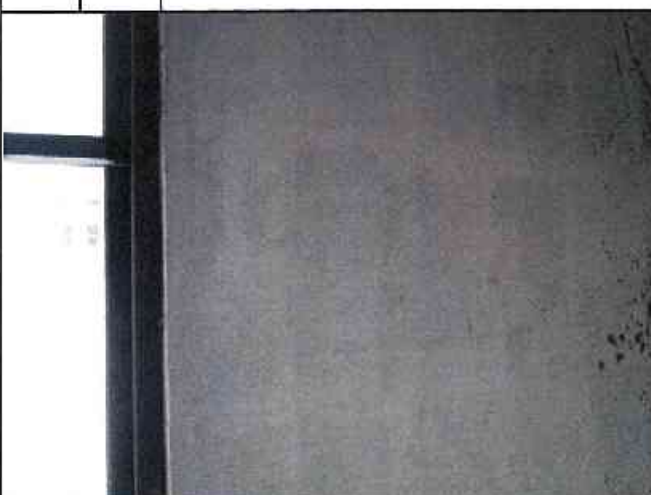
| 編號<br>11 | 說明<br>A6 區 V 棟屋頂三層-走道，牆裂縫寬 0.3mm 長 1m。 | 編號<br>12 | 說明<br>A6 區 V 棟屋頂三層-走道，牆裂縫寬 0.5mm 長 1m。 |

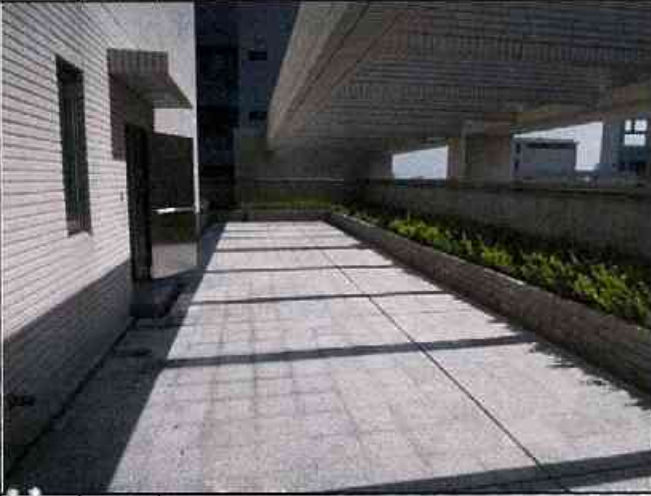
| 編號<br>19 | 說明<br>A6 區 V 棟屋頂一層-屋頂露臺現況，目視無損壞。 | 編號<br>20 | 說明<br>A6 區 V 棟屋頂一層-梯間現況，目視無損壞。 |

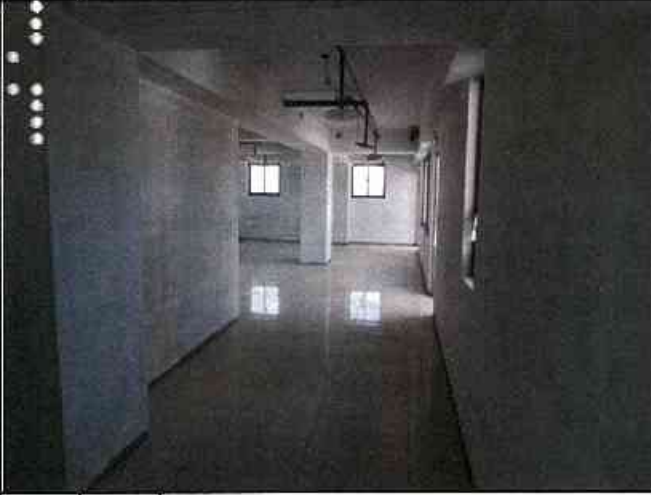
| 編號<br>21 | 說明<br>A6 區 V 棟屋頂一層-梯間現況，目視無損壞。 | 編號<br>22 | 說明<br>A6 區 V 棟屋頂一層-室內，牆裂縫寬 0.15mm 長 0.5m。 |

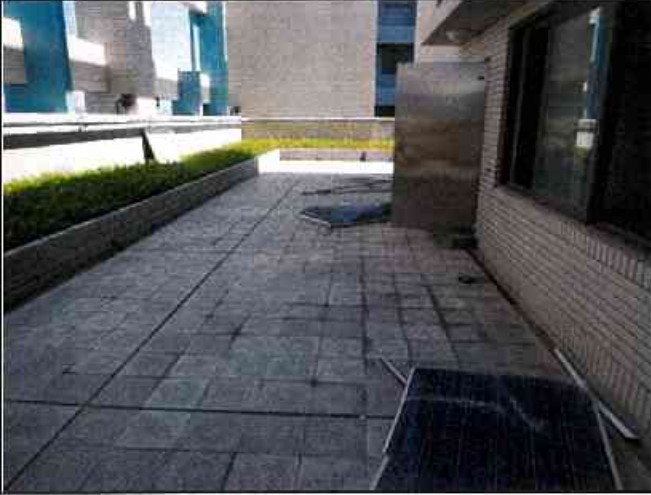
| 編號<br>23 | 說明<br>A3 區 V 棟屋頂一層-屋頂露臺現況，目視無損壞。 | 編號<br>24 | 說明<br>A6 區 V 棟屋頂一層-水錶室現況，目視無損壞。 |

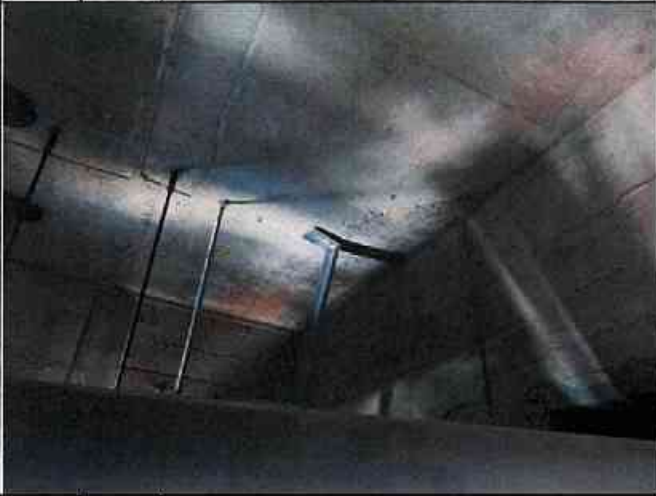
| 編號<br>13 | 說明 | A6區V棟21樓V02-陽台，頂版混凝土粒料分離。 | 編號<br>14 | 說明 | A6區V棟21樓V02-廚房頂版現況，目視無損壞。 |

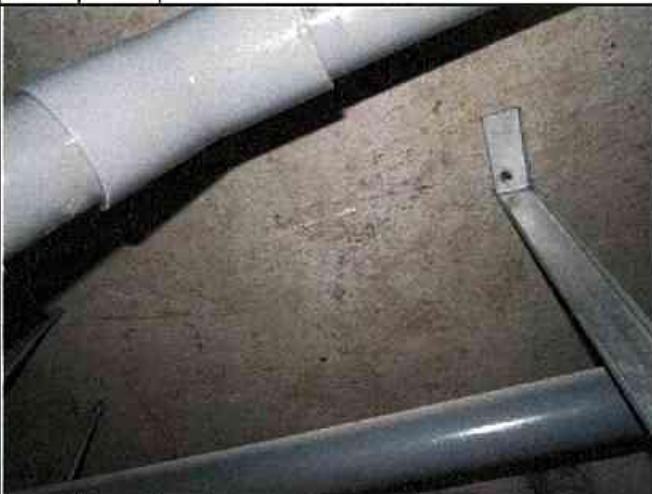
| 編號<br>33 | 說明<br>A6區V棟21樓V05-廚房現況，目視無損壞。 | 編號<br>34 | 說明<br>A6區V棟21樓V05-廚房，頂版混凝土粒料分離。 |

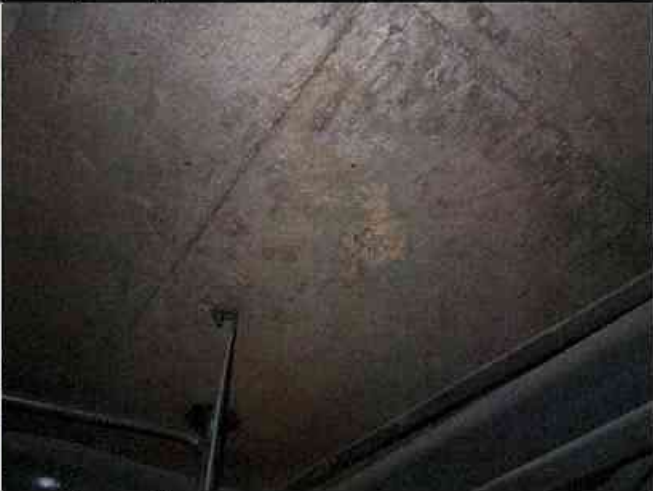
| 57 | 公共空間(6)-排煙室頂版現況。 | 58 | 公共空間(7)-排煙室，頂版混凝土夾雜雜物。 | |

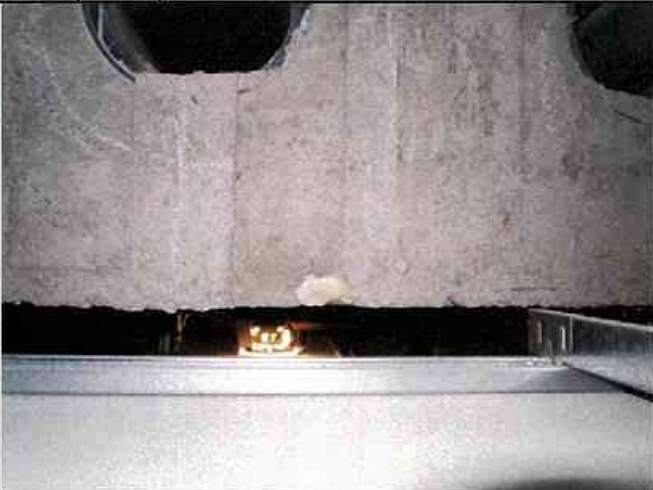
| 59 | 公共空間(8)-梯廳頂版現況。 | 60 | 公共空間(9)-梯廳，梁混凝土夾雜雜物。 | |

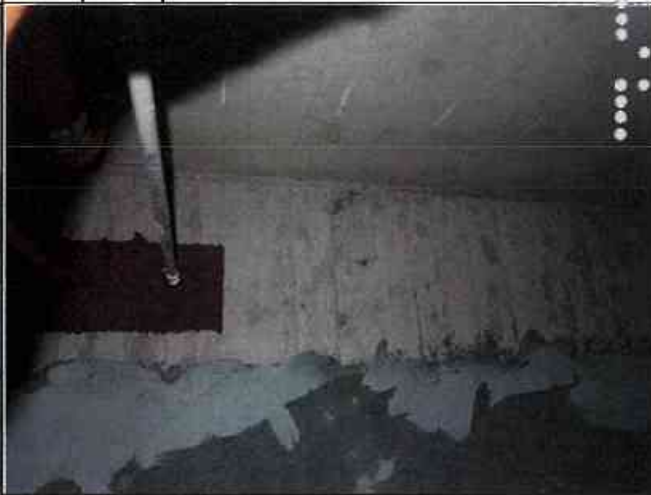
| 編號<br>9 | 說明 | A6區V棟20樓V01-廚房，梁底混凝土剝落。 | 編號<br>10 | 說明 | A6區V棟20樓V01-廚房，梁混凝土保護層不足及夾雜雜物。 | |

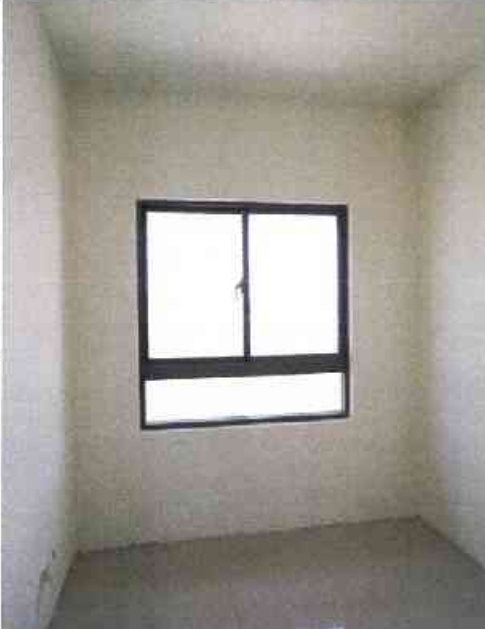
| 編號<br>21 | 說明 | A6區V棟20樓V03-臥室現況，目視無損壞。<br> | 編號<br>22 | 說明 | A6區V棟20樓V03-主臥室現況，目視無損壞。<br> |

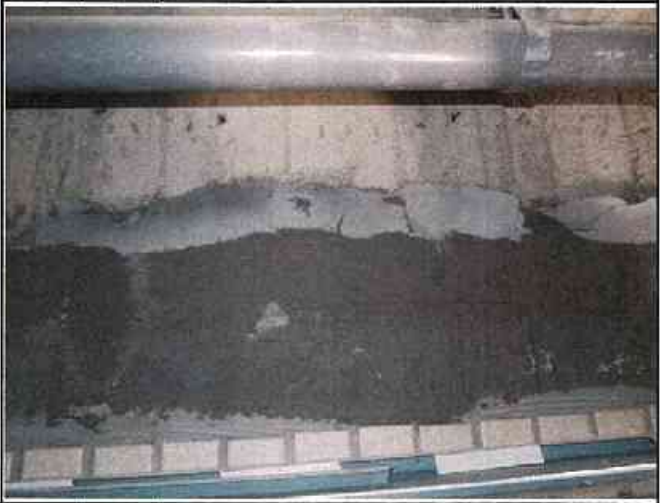
| 編號<br>25 | 說明 | | 編號<br>26 | 說明 | A6區V棟20樓V03-陽台，頂版倒垂牆混凝土粒料分離。 | |

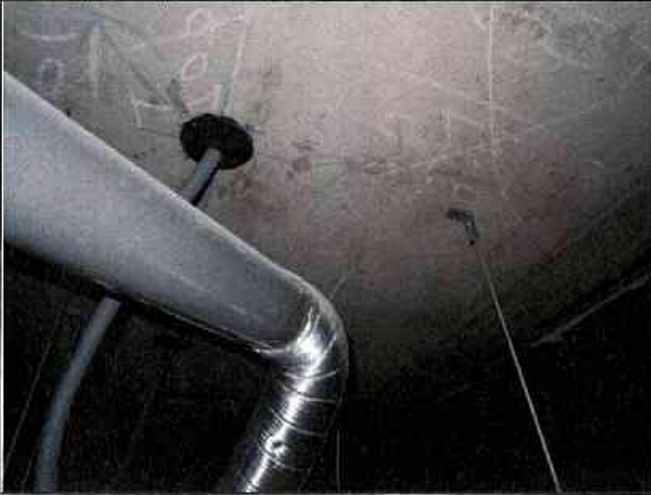
| 標的物位址 | | 新北市板橋區浮洲合宜住宅A6區V棟20F | | | | | | | | | | | |
|---|---|---|---|---|---|---|---|---|---|---|---|---|--|
| 30 | <input type="checkbox"/> | <input type="checkbox"/> | <input type="checkbox"/> | <input type="checkbox"/> | <input checked="" type="checkbox"/> | <input type="checkbox"/> | | 0.5 | 0.1 | 1 | | V03-廁所，頂版裂縫 | |

| 編號<br>29 | 說明 | A6區V棟20樓V03-廁所頂版現況，目視無損壞。 | 編號<br>30 | 說明 | A6區V棟20樓V03-廁所，頂版裂縫寬0.1mm長0.5m。 | |

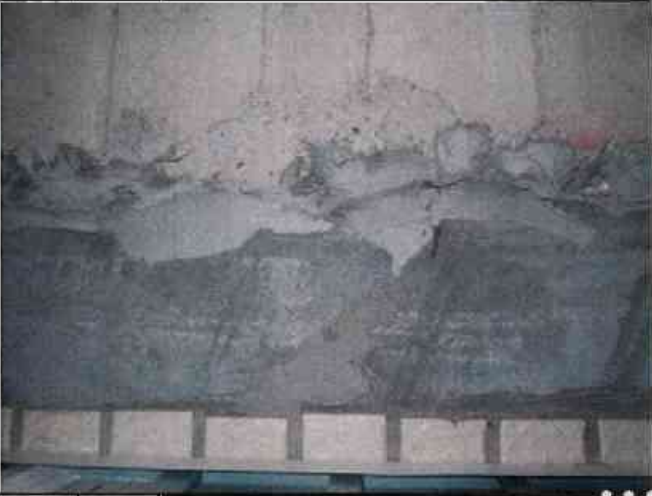
| 編號<br>43 | 說明<br>A6區V棟20樓V06-廚房頂版現況，目視無損壞。 | 編號<br>44 | 說明<br>A6區V棟20樓V06-陽台，頂版倒垂牆混凝土打除修補不全。 |

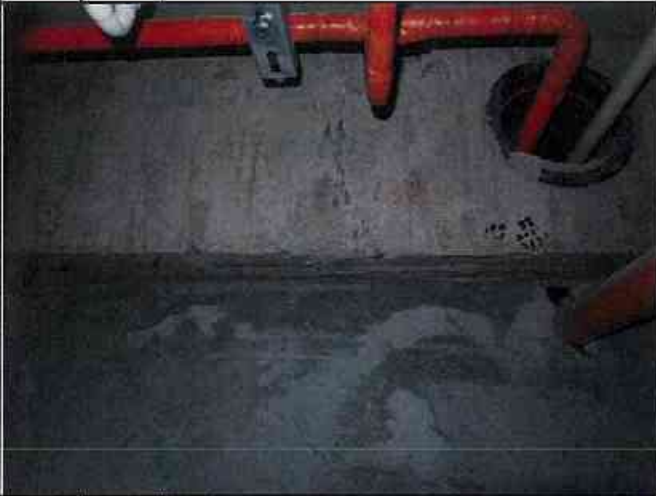
| 編號<br>55 | 說明<br>A6區V棟20樓V07-廚房，梁混凝土剝落。 | 編號<br>56 | 說明<br>公共空間(1)-梯廳現況。 |

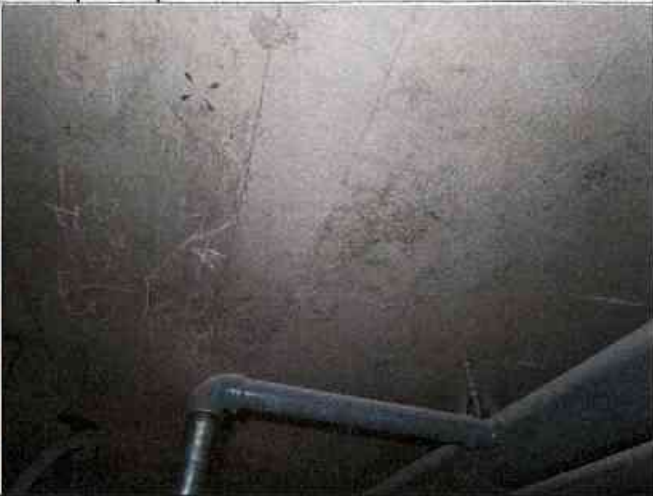
| 編號 | 說明 | 編號 | 說明 |
|---|---|---|---|
| 61 | 公共空間(6)-排煙室頂版現況。 | 62 | 公共空間(7)-梯廳，頂版混凝土粒料分離。 |

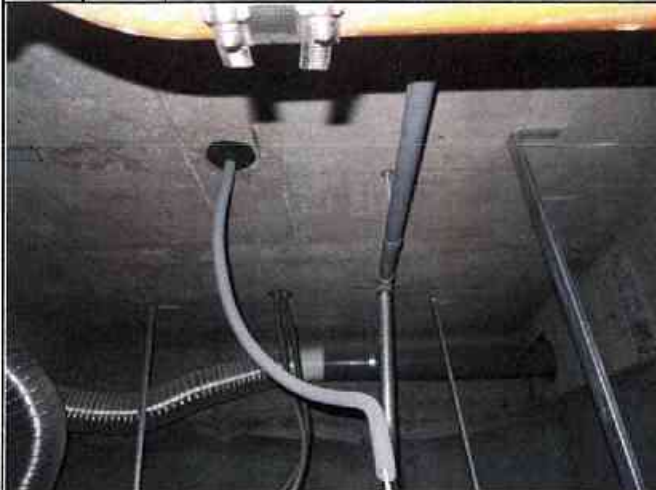
| 編號<br>9 | 說明 | A6 區 V 棟 19 樓 V01-廚房頂版現況，目視無損壞。 | 編號<br>10 | 說明 | A6 區 V 棟 19 樓 V01-客廳，梁混凝土夾雜雜物。 | |

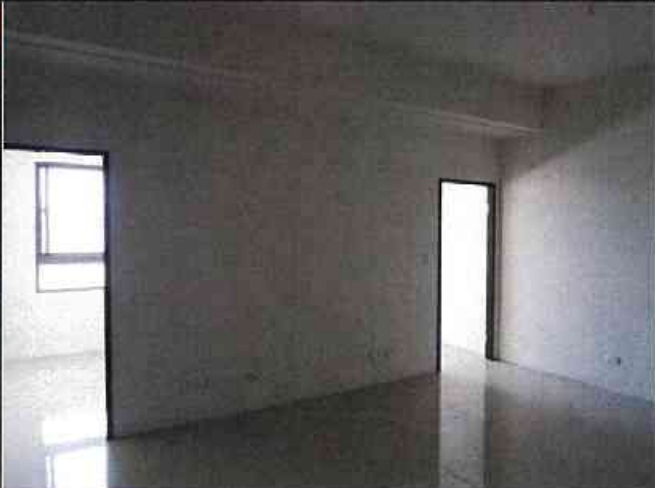
| 標的物位址 | | 新北市板橋區浮洲合宜住宅A6區V棟19F | | | | | | | | | |
|---|---|---|---|---|---|---|---|---|---|---|---|
| 11 | <input type="checkbox"/> | <input type="checkbox"/> | <input type="checkbox"/> | <input type="checkbox"/> | <input checked="" type="checkbox"/> | <input type="checkbox"/> | | 0.5 | 0.15 | 1 | V01-廁所，頂版裂縫 |

| 編號<br>11 | 說明 | A6 區 V 棟 19 樓 V01-廁所，頂版裂縫寬 0.15mm 長 0.5m。 | 編號<br>12 | 說明 | A6 區 V 棟 19 樓 V02-客廳現況，目視無損壞。 | |

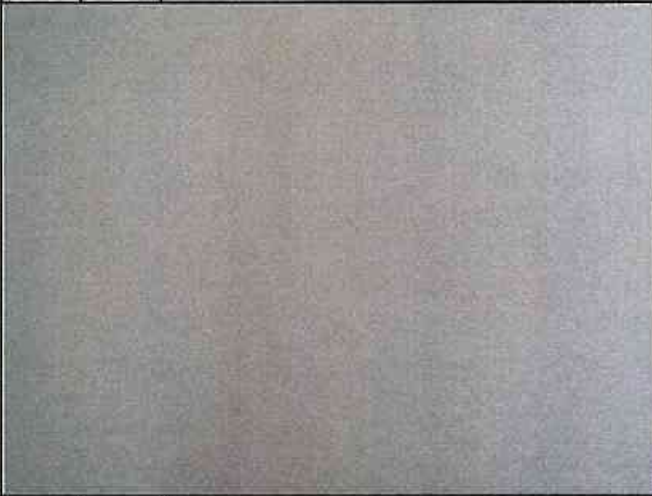
| 標的物位址 | | 新北市板橋區浮洲合宜住宅A6區V棟19F | | | | | | | | | |
|---|---|---|---|---|---|---|---|---|---|---|---|
| 14 | <input type="checkbox"/> | <input type="checkbox"/> | <input type="checkbox"/> | <input checked="" type="checkbox"/> | <input type="checkbox"/> | <input type="checkbox"/> | | 0.7 | 0.2 | 1 | V02-臥室，牆裂縫 |

| 編號<br>13 | 說明<br>A6區V棟19樓V02-臥室現況，目視無損壞。 | 編號<br>14 | 說明<br>A6區V棟19樓V02-臥室，牆裂縫寬0.2mm長0.7m。 |

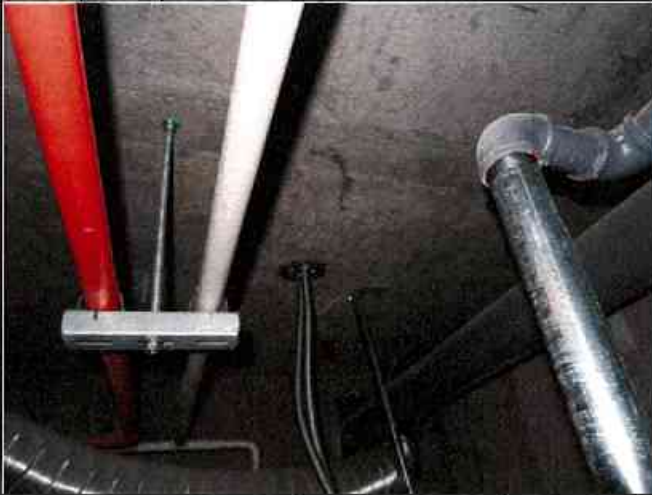
| 編號<br>17 | 說明<br>A6區V棟19樓V02-陽台頂版現況，目視無損壞。 | 編號<br>18 | 說明<br>A6區V棟19樓V02-廚房頂版滲水痕跡。 |

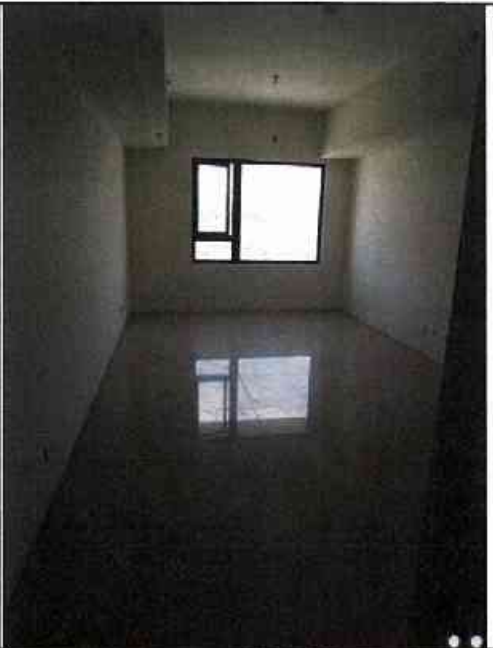
| 編號<br>19 | 說明<br>A6區V棟19樓V02-廁所頂版滲水痕跡。 | 編號<br>20 | 說明<br>A6區V棟19樓V03-客廳現況，目視無損壞。 | |

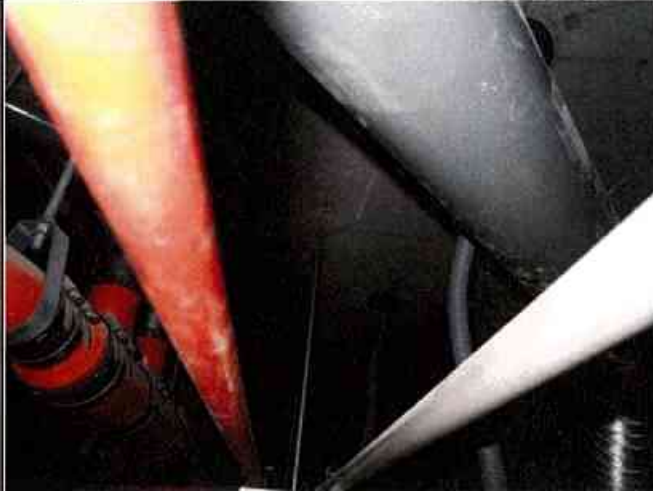
| 編號<br>29 | 說明 | A6 區 V 棟 19 樓 V03-室內通道頂版現<br>況，目視無損壞。 | 編號<br>30 | 說明 | A6 區 V 棟 19 樓 V03-廁所，頂版混<br>凝土打除未修補。 |

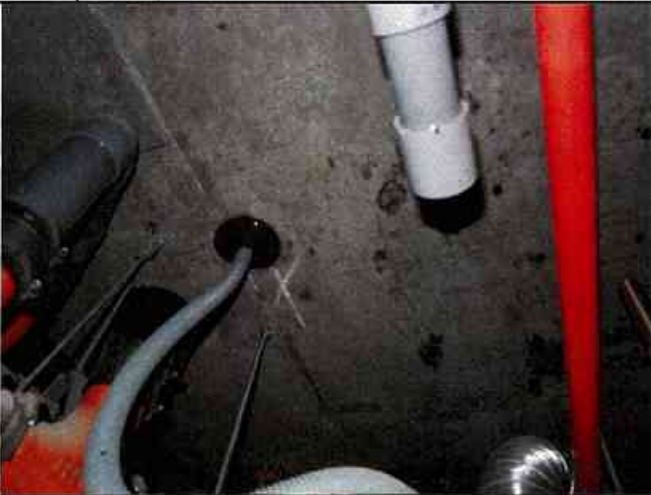
| 編號<br>41 | 說明<br>A6區V棟19樓V05-廁所頂版現況，目視無損壞。 | 編號<br>42 | 說明<br>A6區V棟19樓V05-廁所，頂版排水管塞周圍處理不平整。 | |

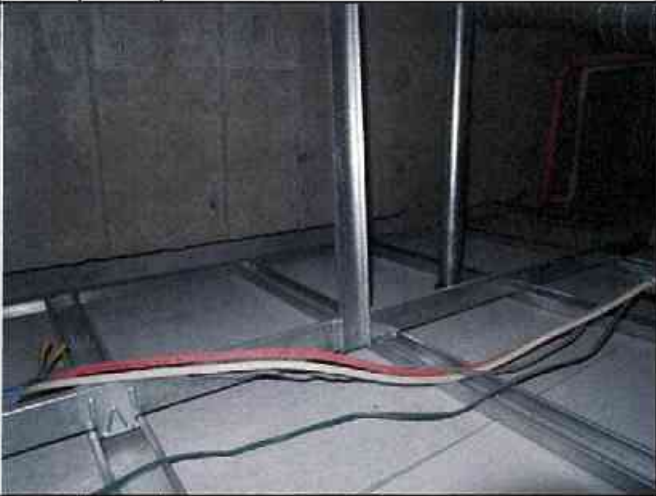
| 編號<br>43 | 說明<br>A6區V棟19樓V05-廚房，梁混凝土剝落。 | 編號<br>44 | 說明<br>A6區V棟19樓V05-陽台頂版現況，目視無損壞。 |

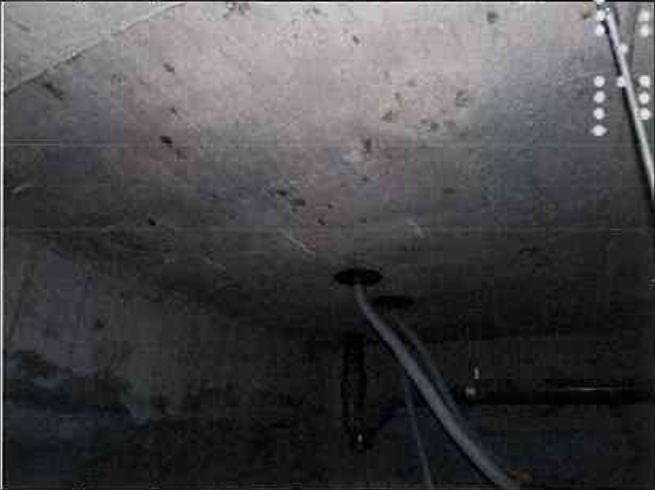
| 編號<br>9 | 說明 | A6區V棟18樓V01-廚房，頂版倒垂牆混凝土打除修復不全。 | 編號<br>10 | 說明 | A6區V棟18樓V01-陽台頂版現況，目視無損壞。 | |

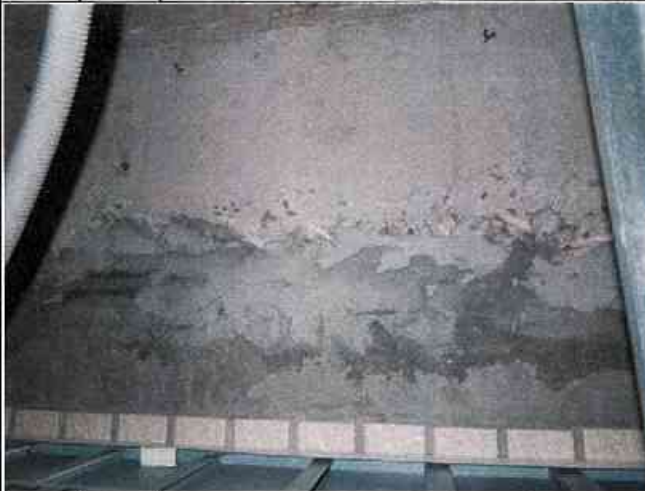
| 27 | | | 28 | | |

| 編號 | 說明 | A6 區 V 棟 18 樓 V03-陽台現況，目視無損壞。 | 編號 | 說明 | A6 區 V 棟 18 樓 V03-陽台，頂版倒垂牆混凝土打除未修補完整。 |

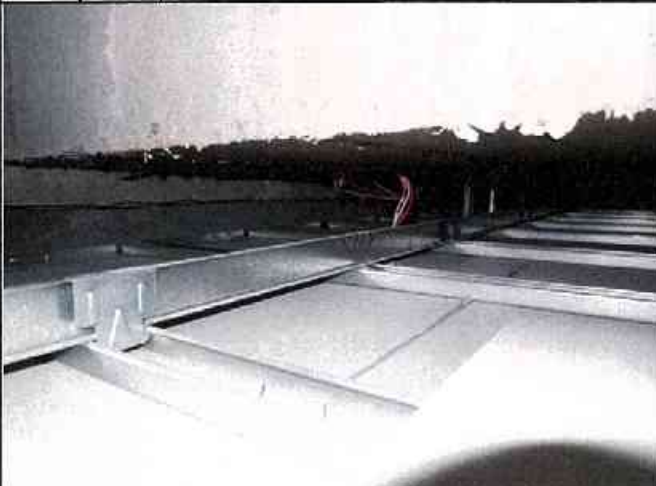
| 29 | | | 30 | | |

| 編號 | 說明 | A6 區 V 棟 18 樓 V03-廚房，梁底混凝土剝落。 | 編號 | 說明 | A6 區 V 棟 18 樓 V03-廁所頂版現況，目視無損壞。 |

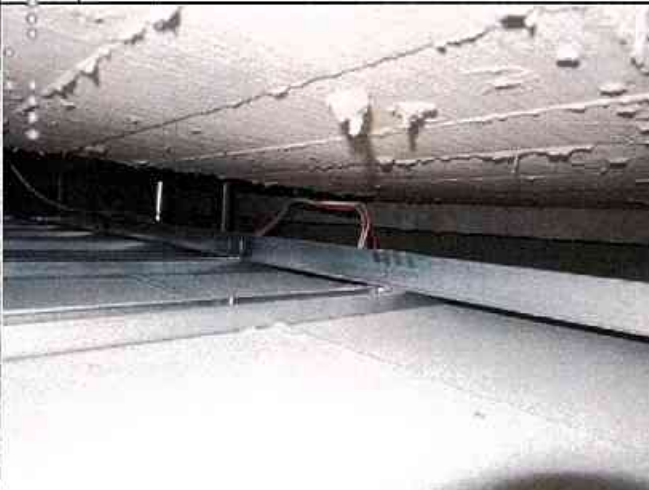
| 39 | | | 40 | | |

| A6區V棟18樓V05-廚房，梁混凝土剝落未修補。 | | | A6區V棟18樓V05-廚房，梁混凝土打除未修補。 | | |

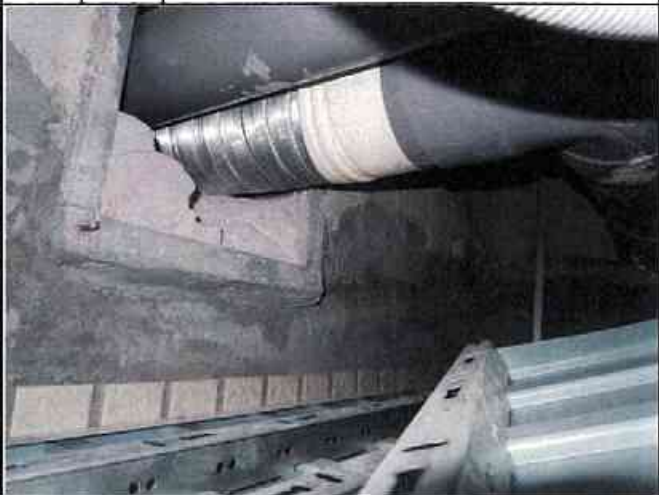
| 編號<br>47 | 說明 | A6區V棟18樓V06-廚房頂版現況，目視無損壞。 | 編號<br>48 | 說明 | A6區V棟18樓V06-陽台，梁混凝土打除未修補。 |

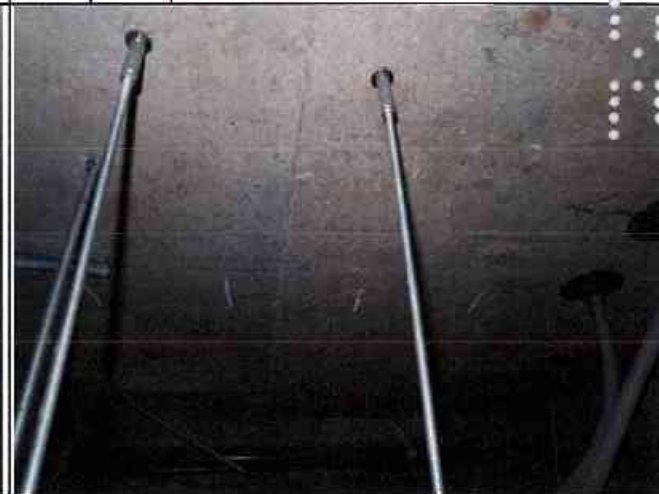
| 編號<br>57 | 說明 | A6 區 V 棟 18 樓 V07-廚房，頂版鋼筋裸露。 | 編號<br>58 | A6 區 V 棟 18 樓 V07-陽台頂版現況，目視無損壞。 | |

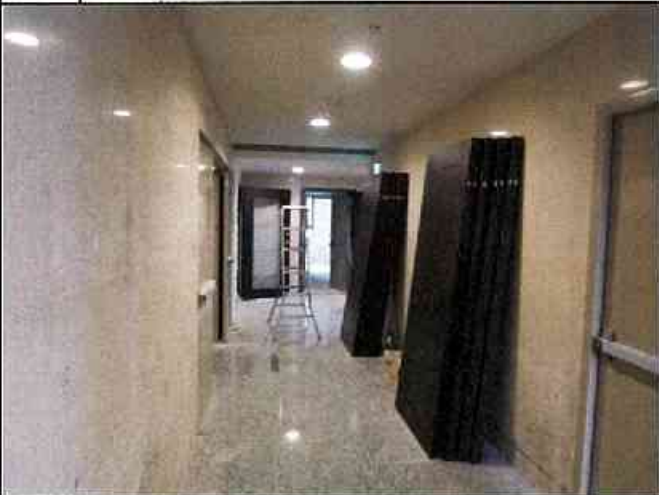
| 編號 | 說明 | 編號 | 說明 | |
|---|---|---|---|---|
| 65 | 公共空間(5)-梯廳現況。 | 66 | 公共空間(6)-梯廳，梁混凝土粒料分離。 | |

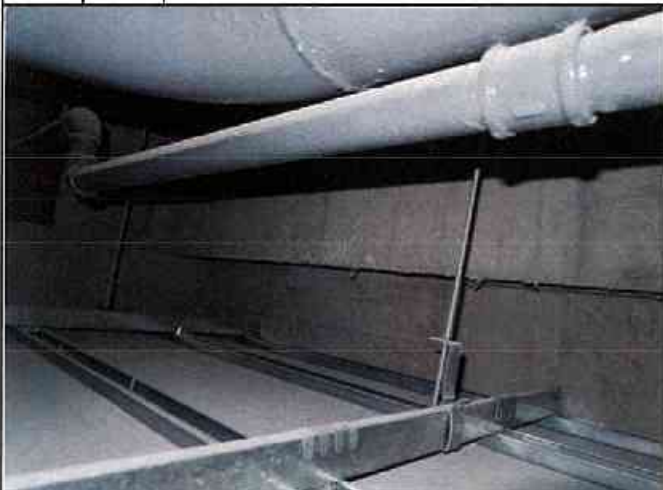
| 編號 | 說明 | 編號 | 說明 |
|---|---|---|---|
| 69 | 公共空間(9)-排煙室，梁混凝土粒料分離。 | 70 | 公共空間(10)-排煙室，梁混凝土剝落未修補。 |

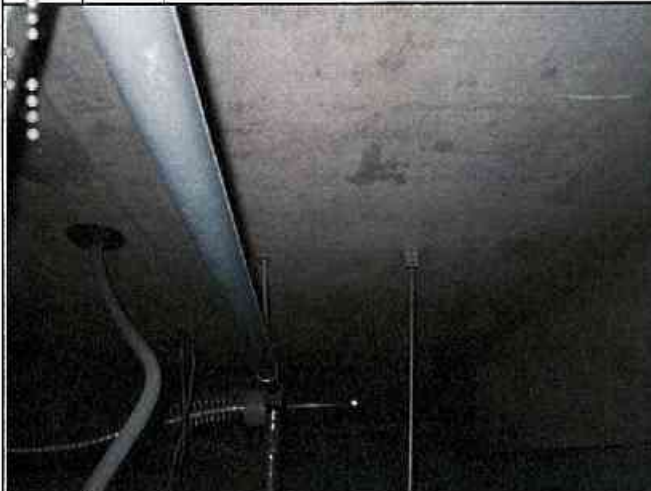
| 編號<br>9 | 說明 | A6區V棟17樓V01-廚房頂版現況，目視無損壞。 | 編號<br>10 | 說明 | A6區V棟17樓V01-陽台，頂版鋼筋裸露。 | |

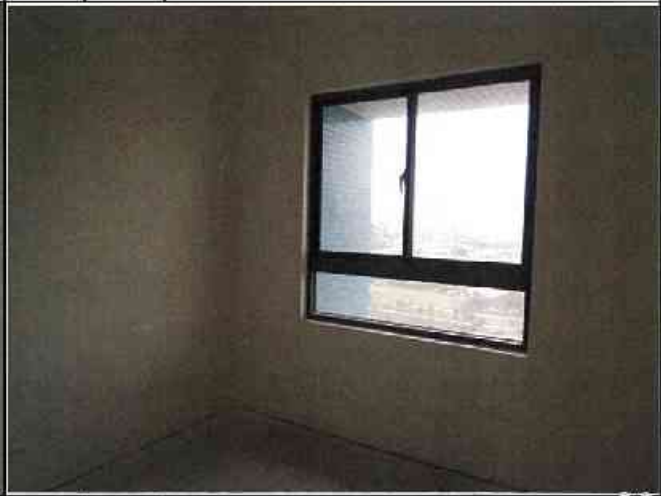
| 編號<br>15 | 說明<br>A6區V棟17樓V02-廚房現況，目視無損壞。 | 編號<br>16 | 說明<br>A6區V棟17樓V02-廁所，頂版混凝土打除未修復。 |

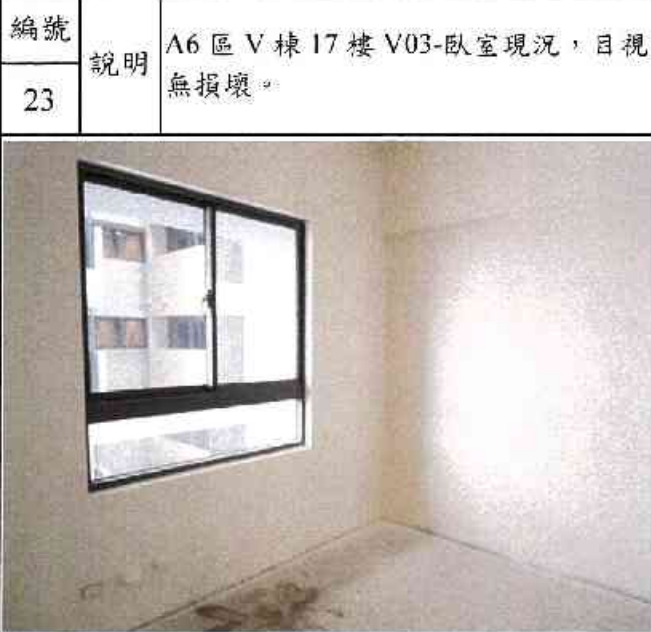
| A6 區 V 棟<br>17 樓 V03-<br>廚房現況，<br>目視無損<br>壞。 | | | A6 區 V 棟<br>17 樓 V03-<br>陽台現況，<br>目視無損<br>壞。 | | |

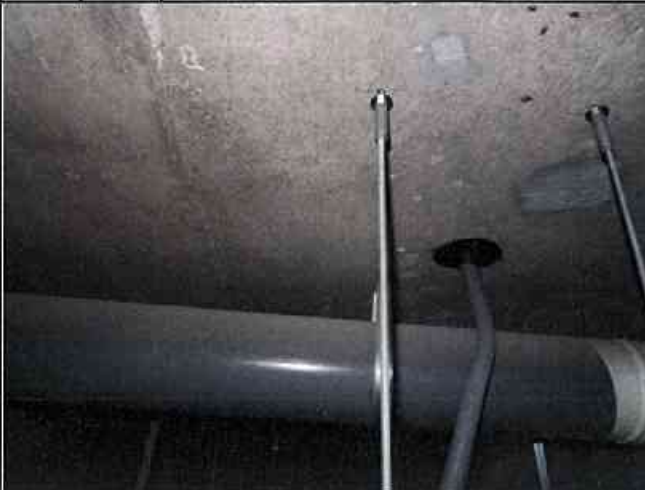
| 編號<br>43 | 說明 | A6區V棟17樓V05-陽台，頂版倒垂<br>牆混凝土夾雜雜物。 | 編號<br>44 | 說明 | A6區V棟17樓V06-客廳現況，目視<br>無損壞。 |

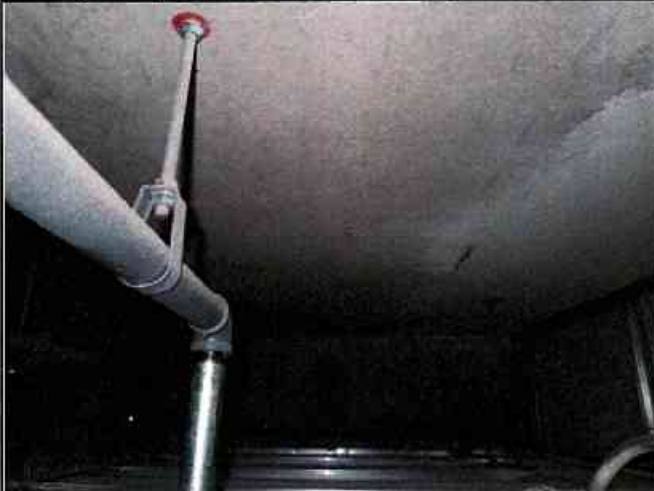
| 編號<br>59 | 說明<br>A6區V棟17樓V07-客廳頂版現況，目視無損壞。 | 編號<br>60 | 說明<br>A6區V棟17樓V07-廚房，頂版混凝土夾雜雜物。 | |

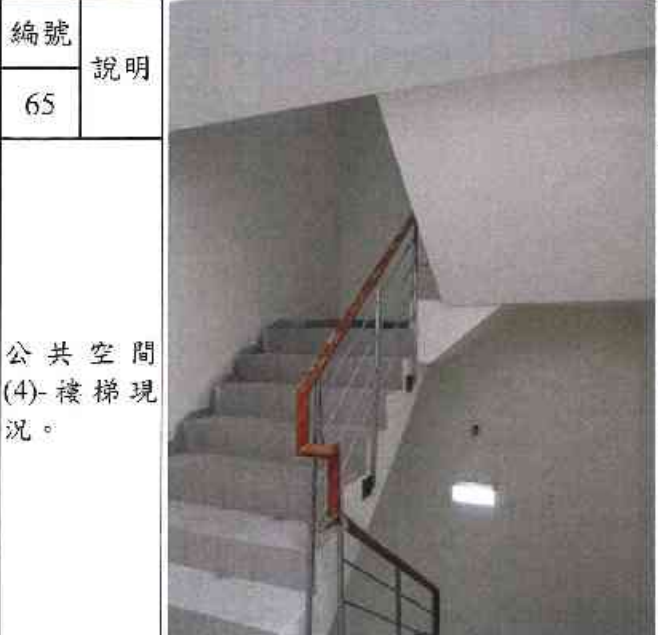
| 編號 | 說明 | 公共空間(6)-梯廳，頂版混凝土粒料分離。 | 編號 | 說明 | 公共空間(7)-梯廳，頂版鋼筋裸露。 |

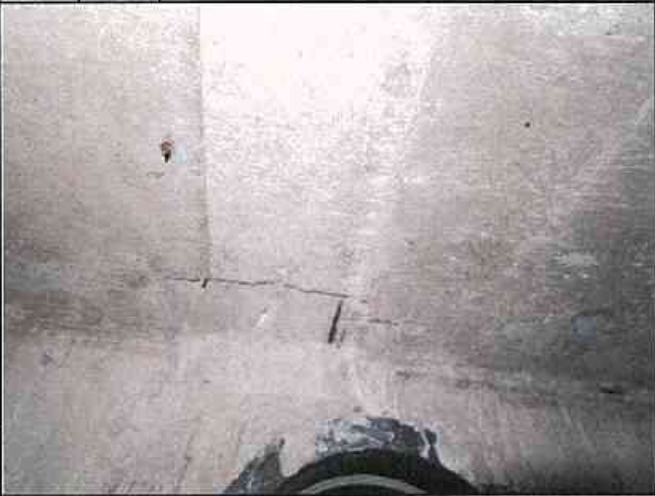
| 編號 | 說明 | 公共空間(8)- 梯廳，牆鋼筋裸露。 | 編號 | 說明 | 公共空間(9)- 梯廳，牆鋼筋裸露。 |

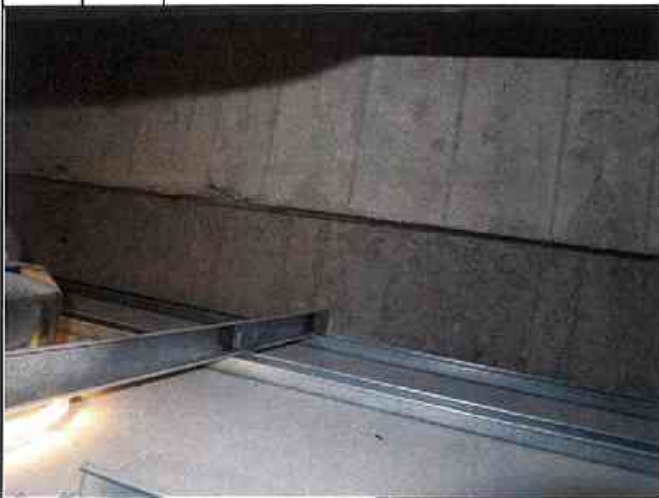
| 73 | 說明 | 公共空間(12)-排煙室，梁混凝土剝落。 | | | |

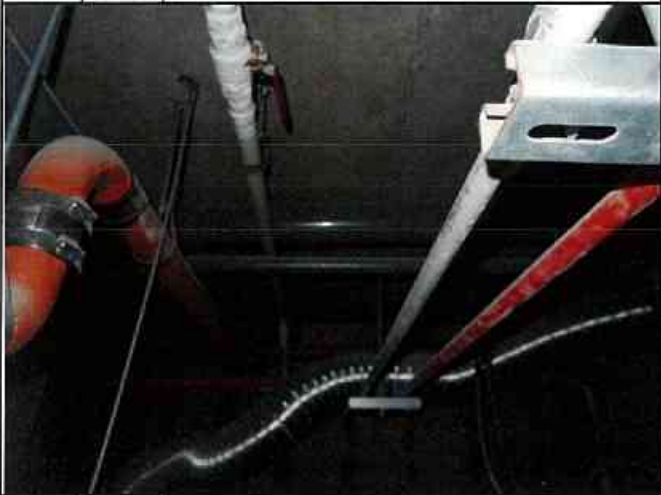
| A6區V棟16樓V03-廚房現況，目視無損壞。 | | | 編號<br>27 | 說明 | A6區V棟16樓V03-廚房頂版現況，目視無損壞。 | |

| 標的物位址 | | 新北市板橋區浮洲合宜住宅A6區V棟15F | | | | | | | | | | |
|---|---|---|---|---|---|---|---|---|---|---|---|---|
| 27 | <input type="checkbox"/> | <input type="checkbox"/> | <input type="checkbox"/> | <input type="checkbox"/> | <input checked="" type="checkbox"/> | <input type="checkbox"/> | + | + | 0.8 | 0.15 | 1 | V03-廚房，頂版裂縫 |

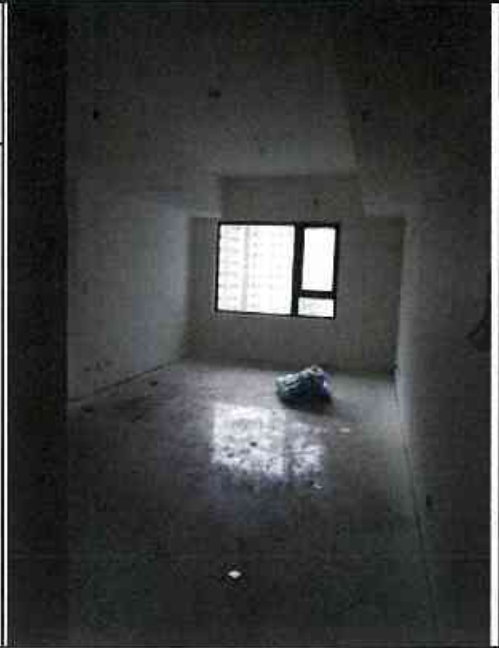
| 編號<br>29 | 說明 | A6區V棟16樓V03-廁所頂版現況，目視無損壞。 | 編號<br>30 | 說明 | A6區V棟16樓V05-客廳現況，目視無損壞。 | |

| 標的物位址 | | 新北市板橋區浮洲合宜住宅A6區V棟15F | | | | | | | | | | |
|---|---|---|---|---|---|---|---|---|---|---|---|---|
| 29 | <input type="checkbox"/> | <input type="checkbox"/> | <input type="checkbox"/> | <input type="checkbox"/> | <input checked="" type="checkbox"/> | <input type="checkbox"/> | / | | 1 | 0.2 | 1.5 | 廁所，頂版裂縫，有滲水痕跡 |

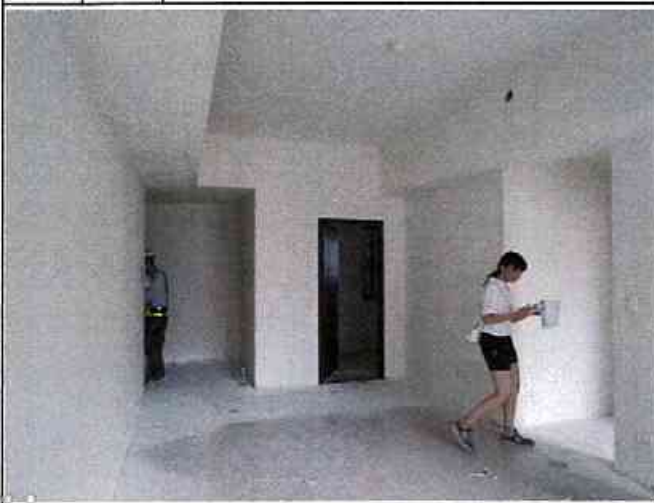
| 編號 | 說明 | 編號 | 說明 |
|---|---|---|---|
| 31 | A6區V棟16樓V05-客廳現況，目視無損壞。 | 32 | A6區V棟16樓V05-臥室現況，目視無損壞。 |

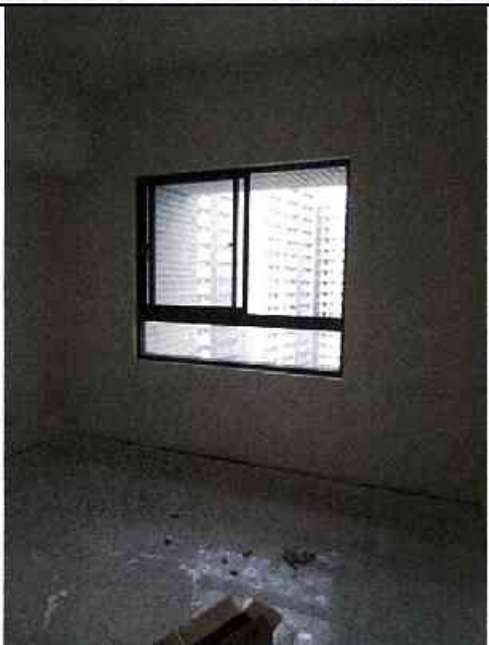
| 編號 | 說明 | 編號 | 說明 |
|---|---|---|---|
| 33 | A6區V棟16樓V05-主臥室現況，目視無損壞。 | 34 | A6區V棟16樓V05-臥室現況，目視無損壞。 |

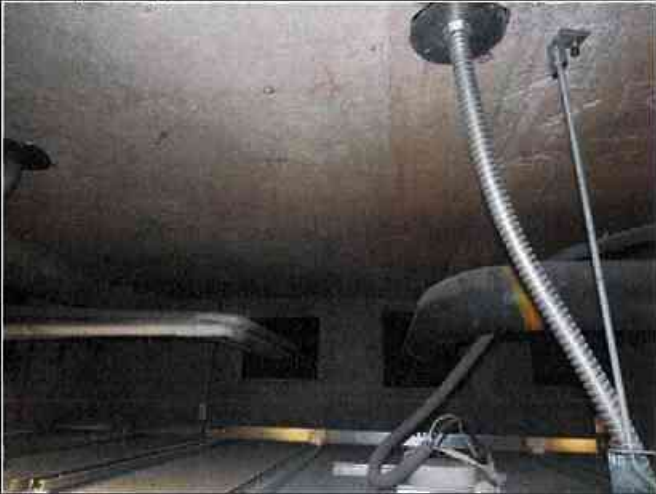
| 編號<br>65 | 說明 | 公共空間(6)-管道間，梁混凝土夾雜雜物。 | 編號<br>66 | 說明 | 公共空間(7)-排煙室頂版現況。 | |

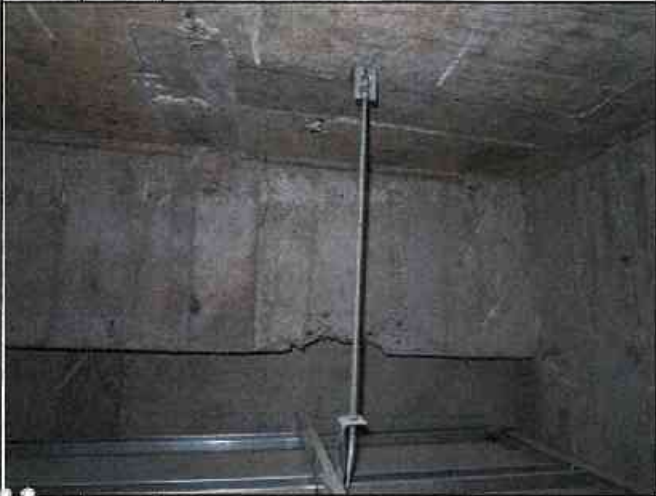
| 編號 | 說明 | 編號 | 說明 |
|---|---|---|---|
| 67 | 公共空間(8)-排煙室，梁混凝土剝落未修補。 | 68 | 公共空間(9)-梯廳頂版現況。 |

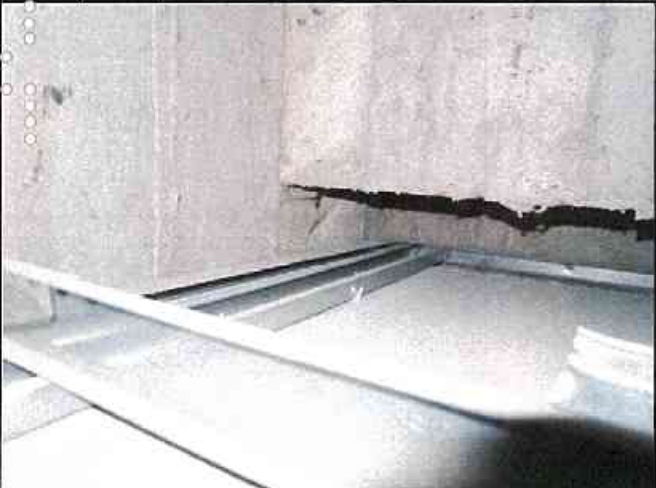
| 編號 | 說明 | 編號 | 說明 |
|---|---|---|---|
| 69 | 公共空間(10)-梯廳，梁鋼筋裸露。 | | |

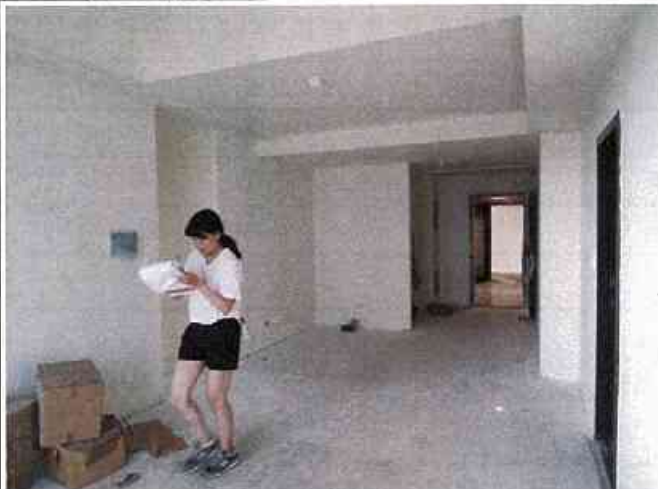
| <div>編號</div> <div>1</div> | <div>說明</div> | | <div>編號</div> <div>2</div> | <div>說明</div> | A6區V棟15樓V01-客廳現況，目視無損壞。 | |

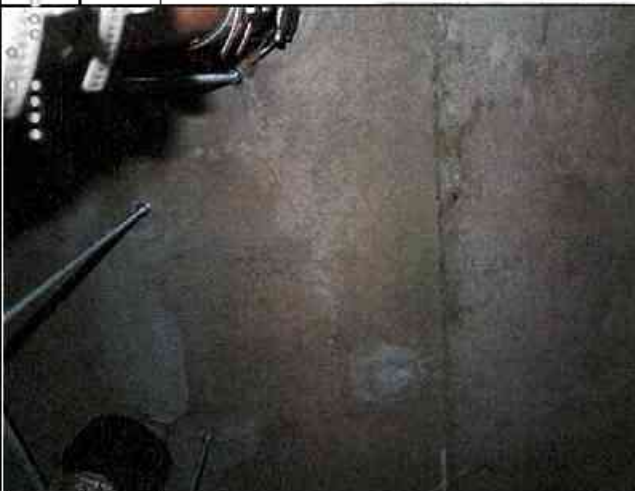
| A6區V棟15樓V03-廚房現況，目視無損壞。 | | | 編號<br>27 | 說明 | A6區V棟15樓V03-廚房，頂版裂縫寬0.15mm長0.8m。<br> |

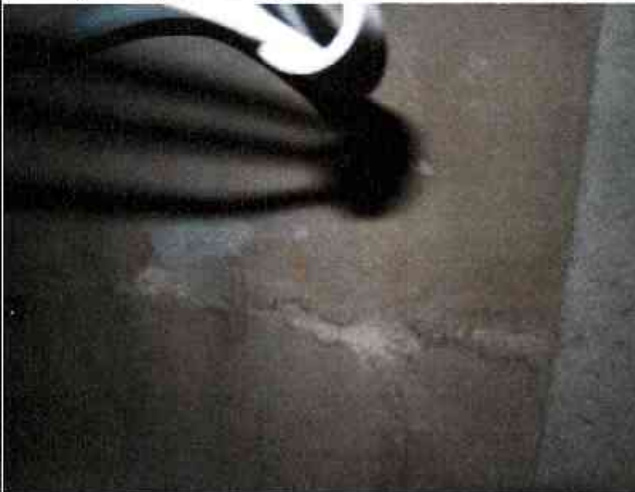
| 編號<br>29 | 說明 | A6區V棟15樓V03-廁所，頂版裂縫寬0.2mm長1m。有滲水痕跡。<br> | 編號<br>30 | 說明 | A6區V棟15樓V05-客廳現況，目視無損壞。<br> |

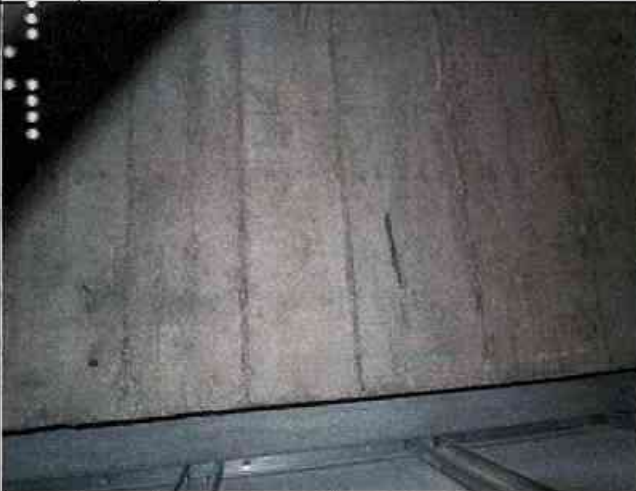
| 編號<br>39 | 說明 | A6 區 V 棟 15 樓 V05-廚房，梁鋼筋裸露。 | 編號<br>40 | 說明 | A6 區 V 棟 15 樓 V05-室內通道頂版現況，目視無損壞。 | |

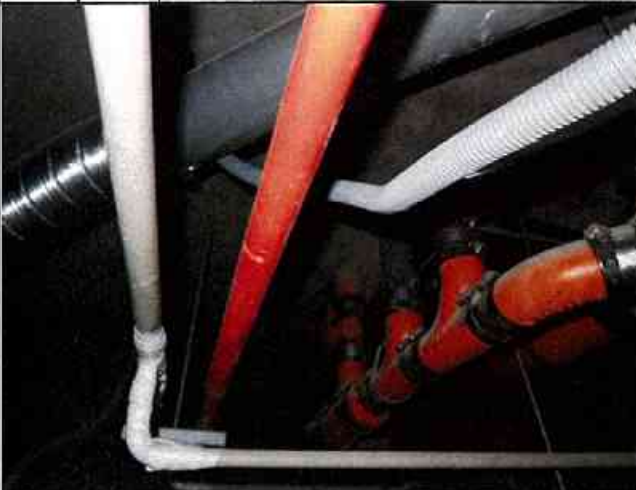
| 編號<br>41 | 說明 | A6 區 V 棟 15 樓 V05-廁所頂版現況，目視無損壞。 | 編號<br>42 | 說明 | A6 區 V 棟 15 樓 V05-廁所頂版現況，目視無損壞。 | |

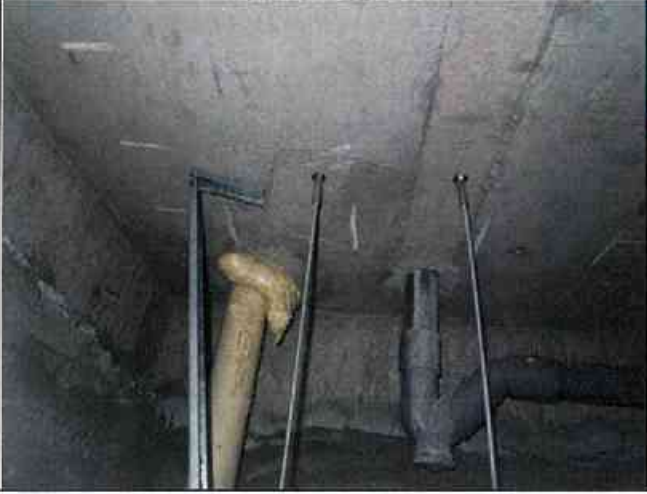
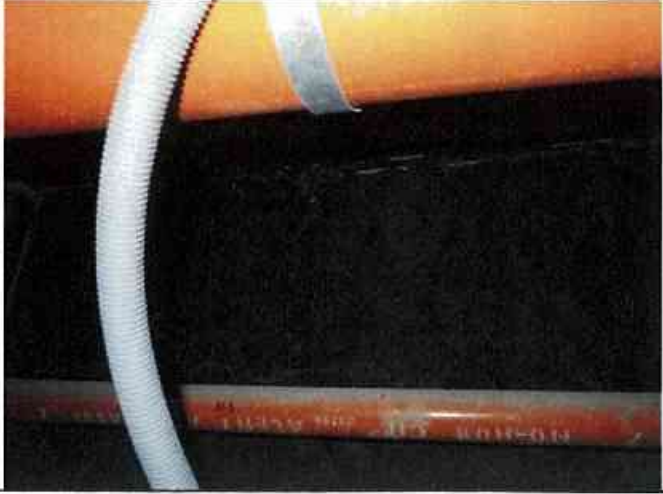
| 編號<br>47 | 說明<br>A6區V棟15樓V06-陽台頂版現況，目視無損壞。 | 編號<br>48 | 說明<br>A6區V棟15樓V06-廁所，牆混凝土凹洞未修補。 | |

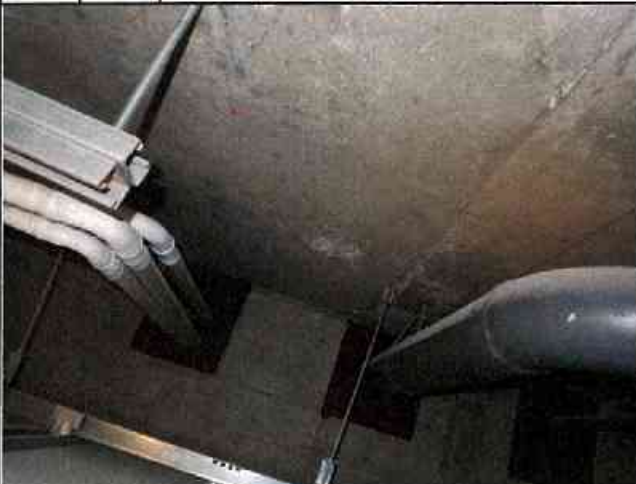
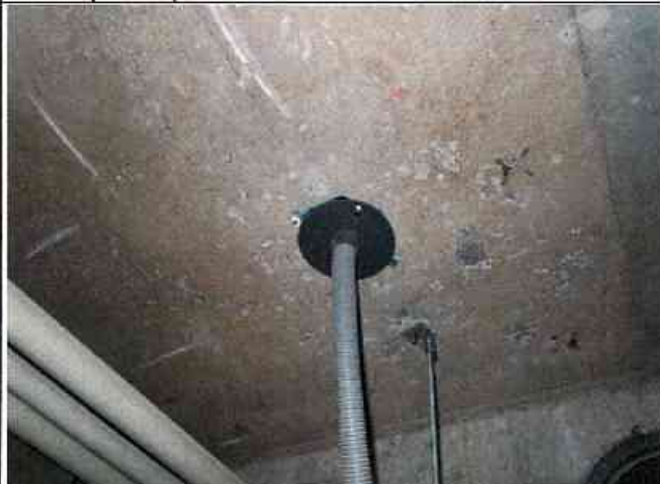
| 65 | 公共空間(6)-排煙室，頂版混凝土打除未修補。 | 66 | 公共空間(7)-梯廳，頂版混凝土粒料分離。 | |

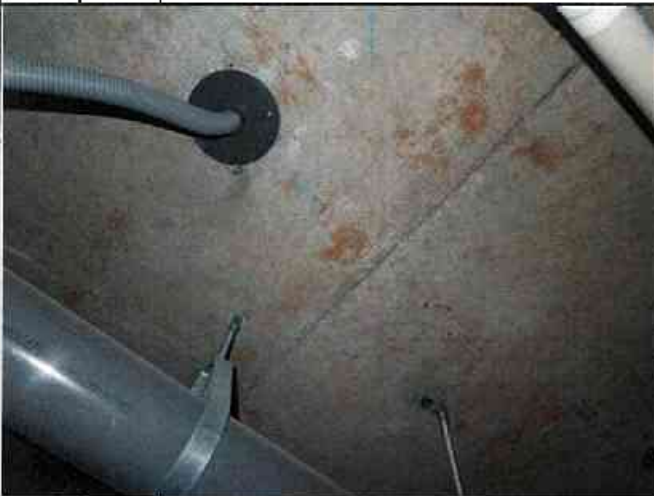
| 標的物位址 | | 新北市板橋區浮洲合宜住宅A6區V棟14F | | | | | | | | | |
|---|---|---|---|---|---|---|---|---|---|---|---|
| 49 | <input type="checkbox"/> | <input type="checkbox"/> | <input type="checkbox"/> | <input type="checkbox"/> | <input checked="" type="checkbox"/> | <input type="checkbox"/> | | 1 | 0.15 | | V07-廁所，頂版裂縫 |

| 編號<br>49 | 說明 | A6區V棟14樓V07-廁所，頂版裂縫寬0.15mm長1m。 | 編號<br>50 | 說明 | A6區V棟14樓V07-室內通道頂版現況，目視無損壞。 |

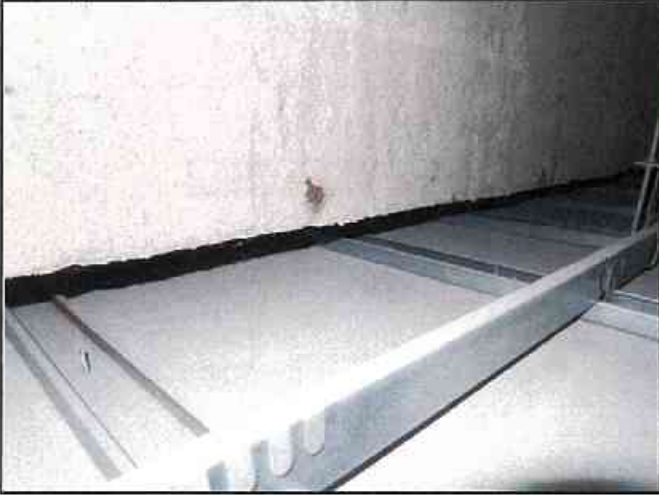
| 編號 | 說明 | 編號 | 說明 |
|---|---|---|---|
| 61 | 公共空間(8)-梯廳，梁混凝土夾雜雜物。 | 62 | 公共空間(9)-梯廳，頂版混凝土粒料分離。 |

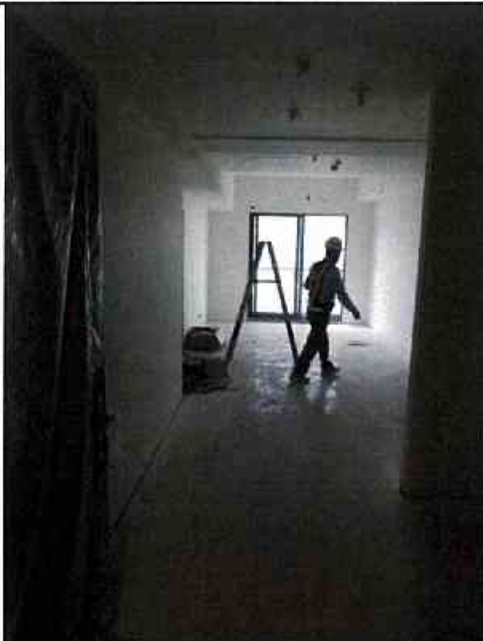
| A6區V棟13樓V01-客廳現況，目視無損壞。 | | | | | |

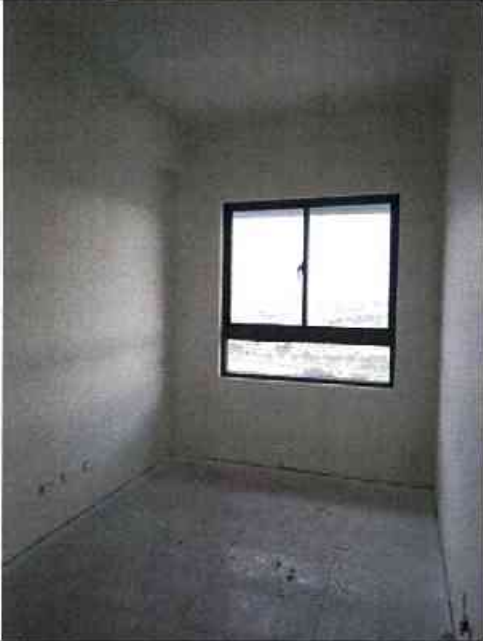
| A6區V棟13樓V01-臥室現況，目視無損壞。 | | | A6區V棟13樓V01-臥室現況，目視無損壞。 | | |

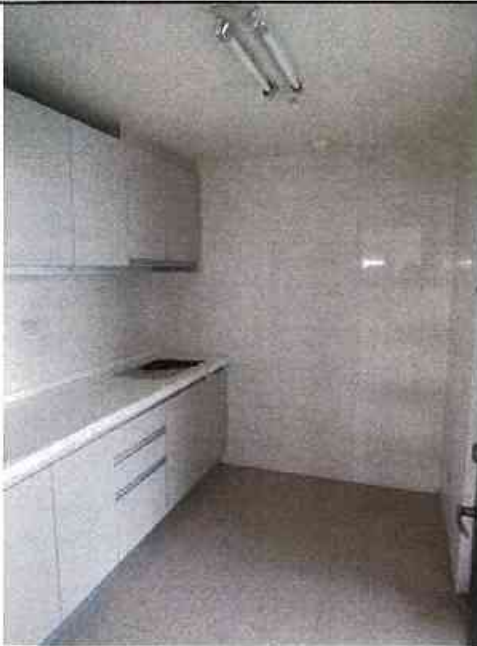
| A6 區 V 棟 13 樓 V01-廚房現況，目視無損壞。 | | | | | | |

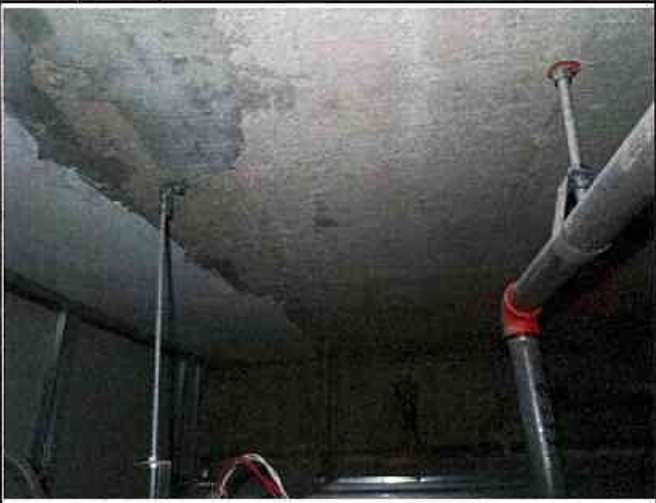
| 編號<br>7 | 說明 | | 編號<br>8 | 說明 | A6 區 V 棟 13 樓 V01-客廳頂版現況，目視無損壞。 | |

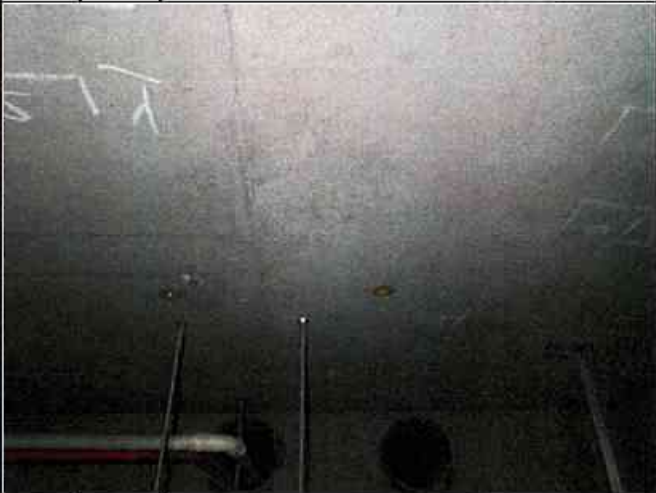
| 編號<br>9 | 說明 | A6 區 V 棟 13 樓 V01-廚房頂版現況，目視無損壞。 | 編號<br>10 | 說明 | A6 區 V 棟 13 樓 V01-陽台頂版現況，目視無損壞。 | |
