## 板橋區浮洲合宜住宅結構安全鑑定案

### A6 西區鑑定報告書

# 「板橋區浮洲合宜住宅結構安全鑑定案」A6 區鑑定報告書

## 附件三十五：A6 西區 V 棟裂損現況調查報告

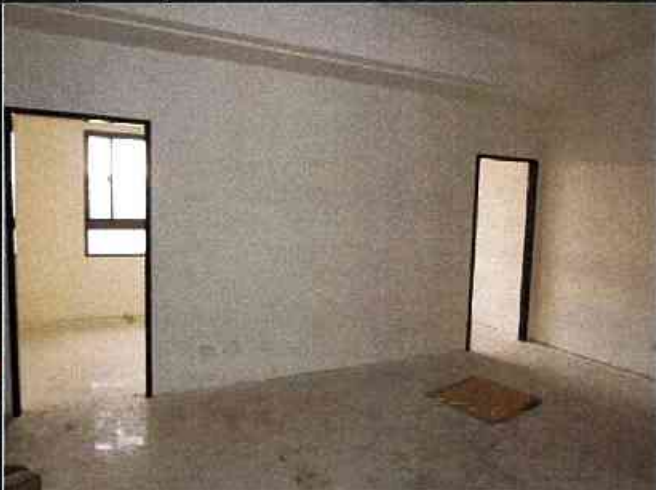
| 編號<br>11 | 說明 | A6 區 V 棟 13 樓 V01-室內通道頂版現況，目視無損壞。 | 編號<br>12 | 說明 | A6 區 V 棟 13 樓 V02-客廳現況，目視無損壞。 | |

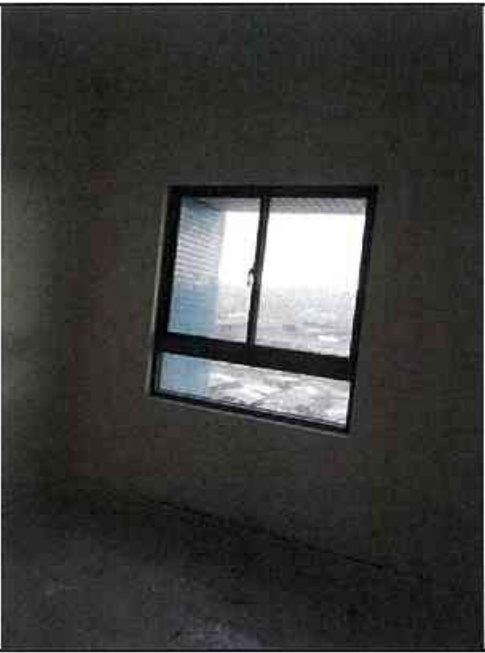
| A6 區 V 棟<br>13 樓 V02-<br>臥室現況，<br>目視無損<br>壞。 | | | A6 區 V 棟<br>13 樓 V02-<br>臥室現況，<br>目視無損<br>壞。 | | |

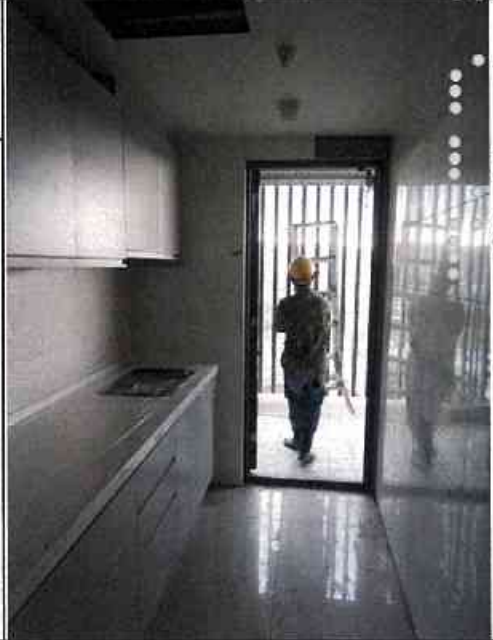
| 編號<br>15 | 說明 | A6 區 V 棟 13 樓 V02-廚房頂版現況，<br>目視無損壞。 | 編號<br>16 | 說明 | |

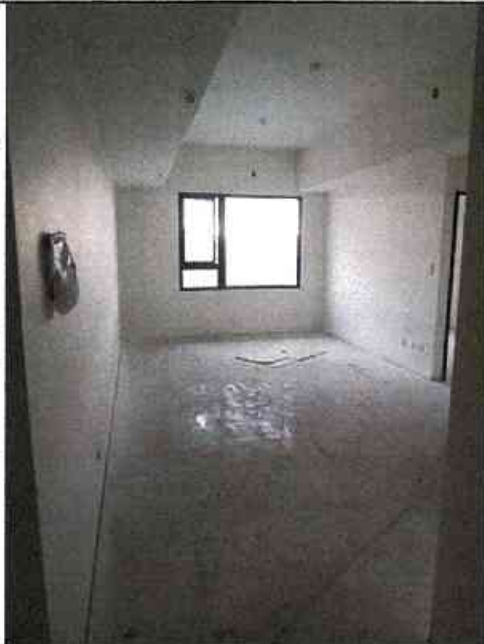
| 編號<br>19 | 說明 | | 編號<br>20 | 說明<br>A6 區 V 棟 13 樓 V03-客廳現況，目視無損壞。 | |

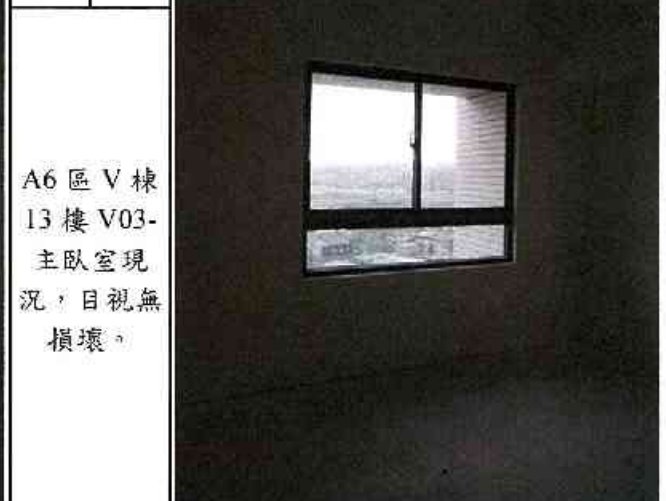
| 編號<br>21 | 說明 | | 編號<br>22 | 說明<br>A6 區 V 棟 13 樓 V03-主臥室現況，目視無損壞。 | |

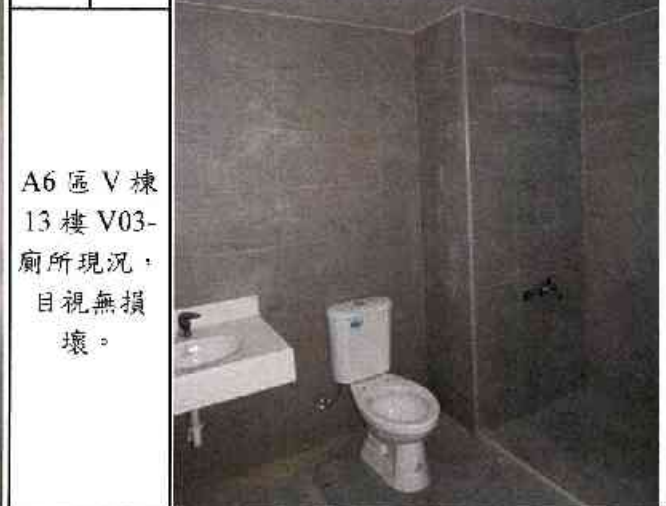
| 編號<br>23 | 說明 | | 編號<br>24 | 說明<br>A6 區 V 棟 13 樓 V03-廁所現況，目視無損壞。 | |

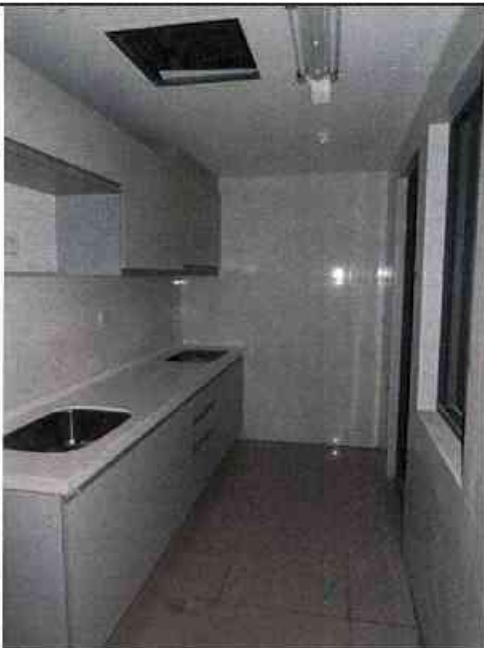
| A6區V棟13樓V03-廚房現況，目視無損壞。 | | | | | | |

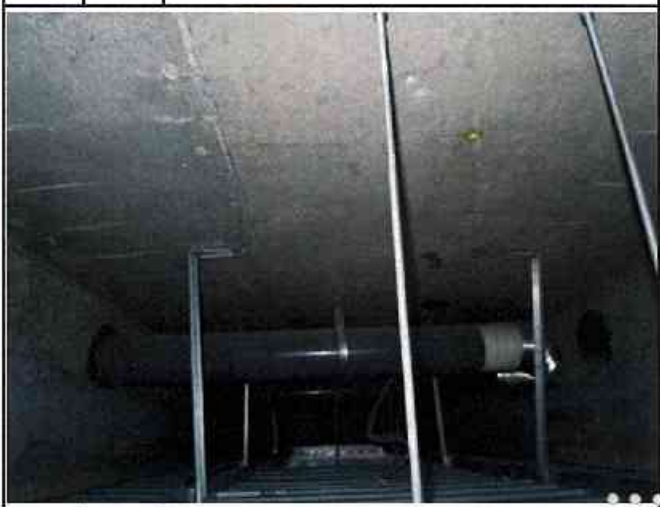
| 編號<br>25 | 說明 | | 編號<br>26 | 說明 | A6區V棟13樓V03-陽台頂版現況，目視無損壞。 | |

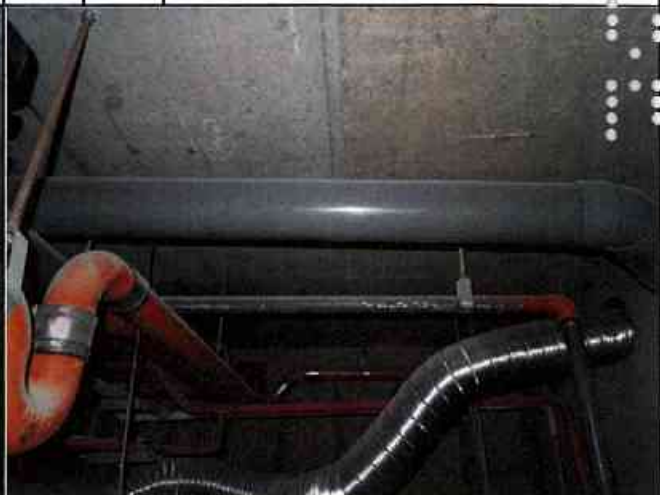
| 編號<br>27 | 說明 | A6區V棟13樓V03-陽台頂版現況，目視無損壞。 | 編號<br>28 | 說明 | A6區V棟13樓V03-廚房頂版現況，目視無損壞。 | |

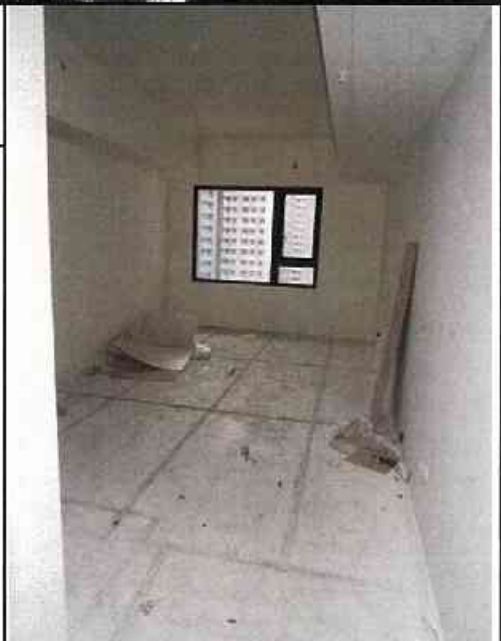
| 編號<br>29 | 說明 | A6區V棟13樓V03-廁所頂版現況，目視無損壞。 | 編號<br>30 | 說明 | A6區V棟13樓V05-客廳現況，目視無損壞。 | |

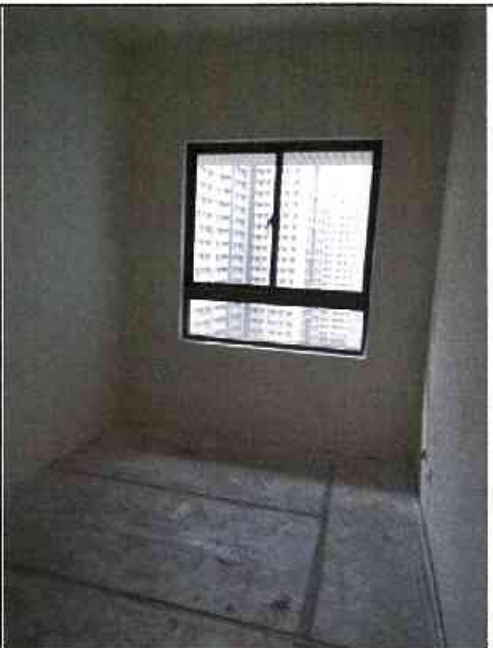
| 編號<br>31 | 說明<br>A6區V棟13樓V05-客廳現況，目視無損壞。 | 編號<br>32 | 說明<br>A6區V棟13樓V05-臥室現況，目視無損壞。 | |

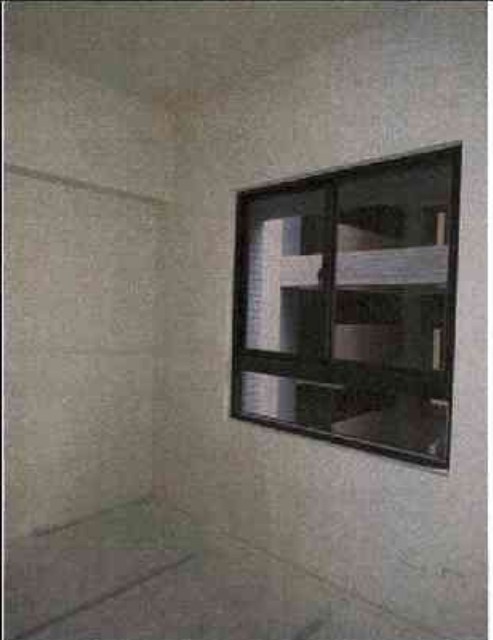
| 編號<br>33 | 說明<br>A6區V棟13樓V05-主臥室現況，目視無損壞。 | 編號<br>34 | 說明<br>A6區V棟13樓V05-臥室現況，目視無損壞。 | |

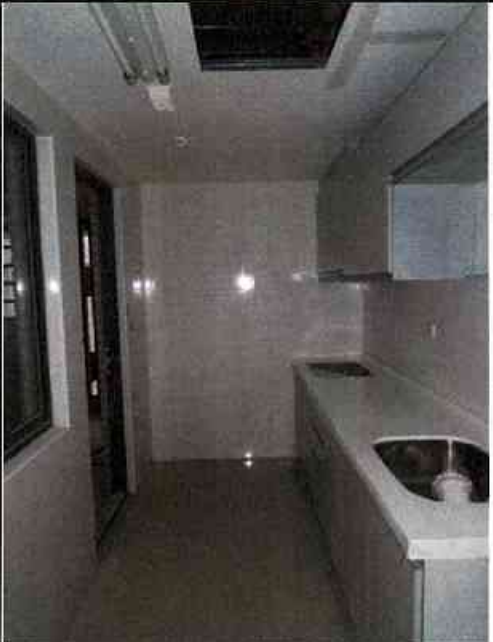
| 編號<br>35 | 說明<br>A6區V棟13樓V05-廁所現況，目視無損壞。 | 編號<br>36 | 說明<br>A6區V棟13樓V05-廚房現況，目視無損壞。 | |

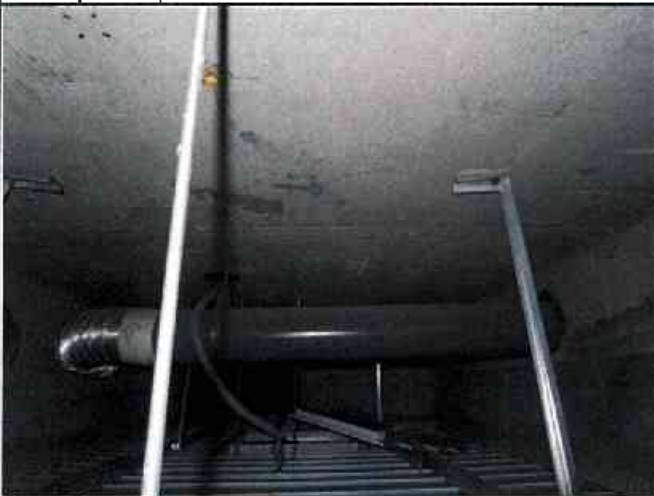
| 編號<br>37 | 說明 | A6區V棟13樓V05-陽台頂版現況，目視無損壞。 | 編號<br>38 | 說明 | A6區V棟13樓V05-廚房頂版現況，目視無損壞。 |

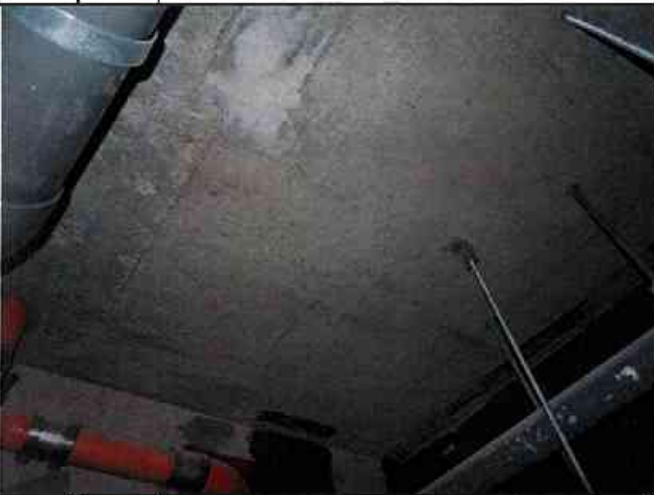
| 編號<br>41 | 說明 | A6區V棟13樓V06-臥室現況，目視無損壞。 | 編號<br>42 | 說明 | A6區V棟13樓V06-臥室現況，目視無損壞。 |

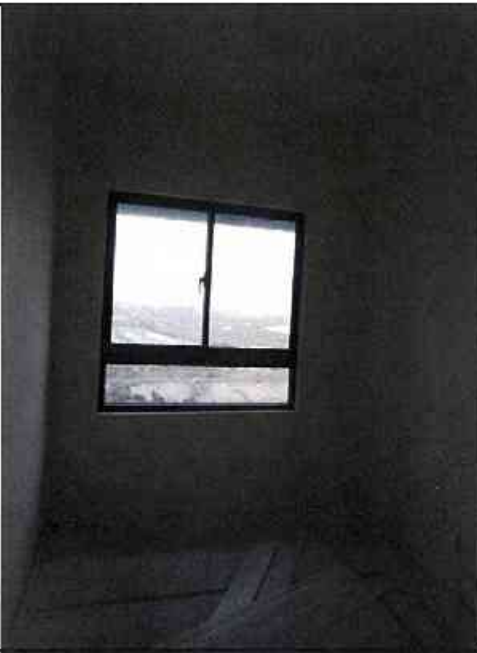
| A6 區 V 棟<br>13 樓 V07-<br>臥室現況，<br>目視無損<br>壞。 | | | A6 區 V 棟<br>13 樓 V07-<br>臥室現況，<br>目視無損<br>壞。 | | |

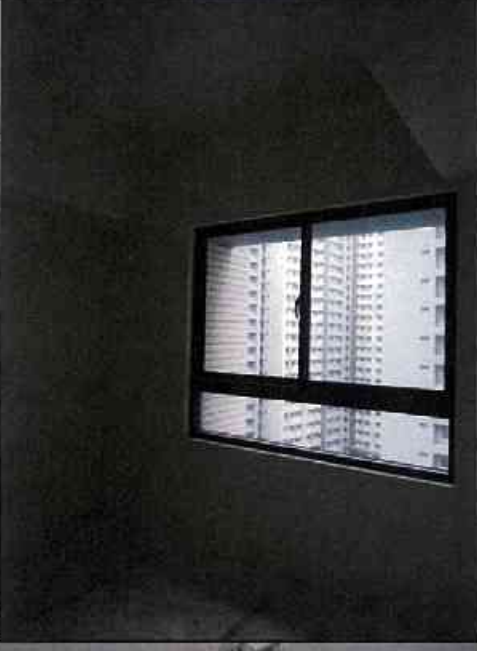
| A6 區 V 棟<br>13 樓 V07-<br>主臥室現<br>況，目視無<br>損壞。 | | | A6 區 V 棟<br>13 樓 V07-<br>廁所現況，<br>目視無損<br>壞。 | | |

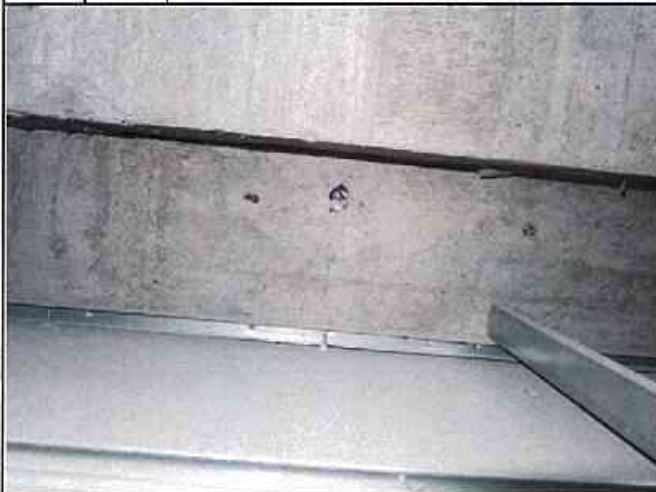
| 編號 | 說明 | 編號 | 說明 |
|---|---|---|---|
| 63 | 公共空間(6)-排煙室，牆混凝土夾雜雜物。 | 64 | 公共空間(7)-排煙室，梁混凝土剝落。 |

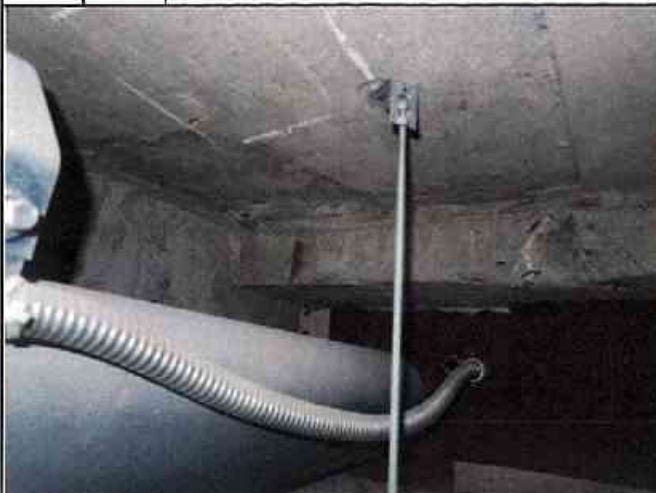
| 編號 | 說明 | 編號 | 說明 |
|---|---|---|---|
| 65 | 公共空間(8)-排煙室，頂版混凝土剝落。 | 66 | 公共空間(9)-梯廳頂版現況。 |

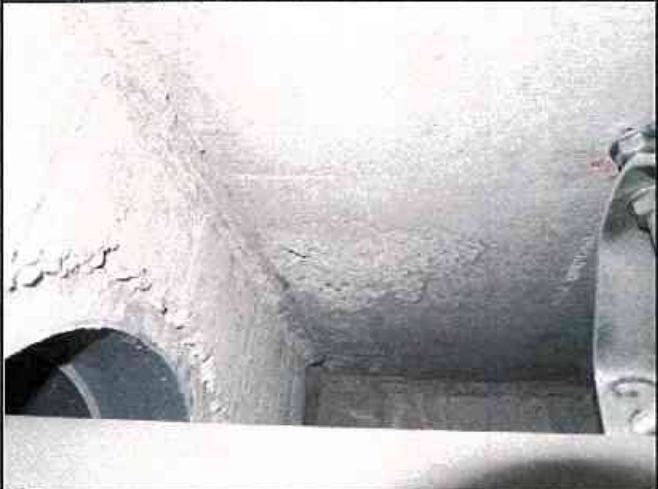
| 編號 | 說明 | 編號 | 說明 |
|---|---|---|---|
| 67 | 公共空間(10)-梯廳，頂版混凝土粒料分離。 | 68 | |

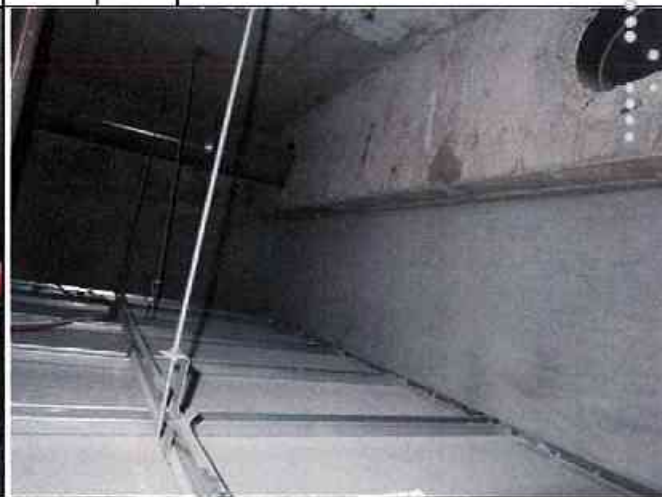
| 9 | A6 區 V 棟 12 樓 V01-客廳頂版現況，目視無損壞。 | 10 | A6 區 V 棟 12 樓 V01-廚房，梁混凝土剝落。 | | |

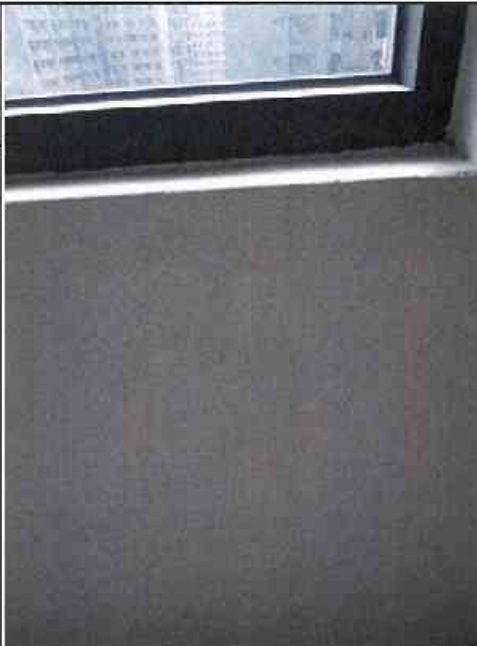
| 編號<br>31 | 說明 | | 編號<br>32 | 說明 | |

| 標的物位址 | | 新北市板橋區浮洲合宜住宅A6區V棟12F | | | | | | | | | |
|---|---|---|---|---|---|---|---|---|---|---|---|
| 31 | <input type="checkbox"/> | <input type="checkbox"/> | <input type="checkbox"/> | <input checked="" type="checkbox"/> | <input type="checkbox"/> | <input type="checkbox"/> | | 0.7 | 0.1 | 1 | V05-臥室，牆裂縫 |

| A6 區 V 棟<br>12 樓 V05-<br>臥室，牆裂<br>縫 0.1mm 長<br>0.7m。 | | | A6 區 V 棟 12<br>樓 V05-主臥<br>室現況，目視<br>無損壞。 | | |

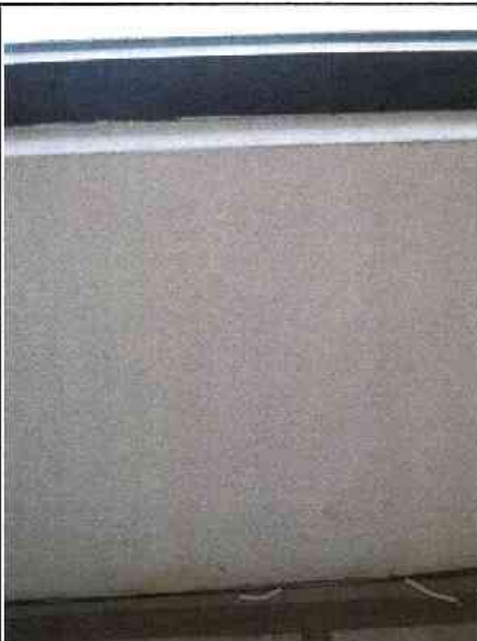
| 編號<br>49 | 說明 | | 編號<br>50 | 說明 | |

| 標的物位址 | | 新北市板橋區浮洲合宜住宅A6區V棟12F | | | | | | | | | | |
|---|---|---|---|---|---|---|---|---|---|---|---|---|
| 49 | <input checked="" type="checkbox"/> | <input type="checkbox"/> | <input type="checkbox"/> | <input checked="" type="checkbox"/> | <input type="checkbox"/> | <input type="checkbox"/> | <input checked="" type="checkbox"/> | 0.7 | 0.1 | 1 | | V07-臥室，牆裂縫 |

| A6 區 V 棟<br>12 樓 V07-<br>臥室，牆裂<br>縫 0.1mm 長<br>0.7m。 | | | A6 區 V 棟 12<br>樓 V07-臥室<br>現況，目視無<br>損壞。 | | |

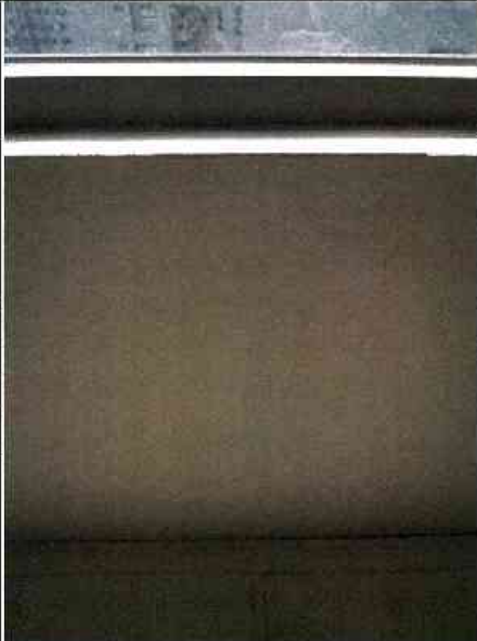
| 編號<br>51 | 說明 | | 編號<br>52 | 說明 | |

| 標的物位址 | | 新北市板橋區浮洲合宜住宅A6區V棟12F | | | | | | | | | | |
|---|---|---|---|---|---|---|---|---|---|---|---|---|
| 51 | <input checked="" type="checkbox"/> | <input type="checkbox"/> | <input type="checkbox"/> | <input checked="" type="checkbox"/> | <input type="checkbox"/> | <input type="checkbox"/> | <input checked="" type="checkbox"/> | 0.7 | 0.15 | 1 | | V07-主臥室，牆裂縫 |

| A6 區 V 棟<br>12 樓 V07-<br>主臥室，牆<br>裂 縫<br>0.15mm 長<br>0.7m。 | | | A6 區 V 棟 12<br>樓 V07-廁所<br>現況，目視無<br>損壞。 | | |

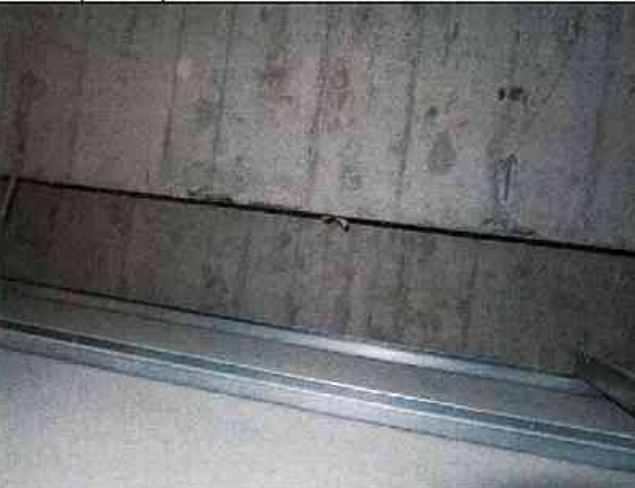
| 編號<br>63 | 說明 | 公共空間(6)-排煙室頂版現況。 | 編號<br>64 | 說明 | 公共空間(7)-排煙室，梁鋼筋裸露。 |

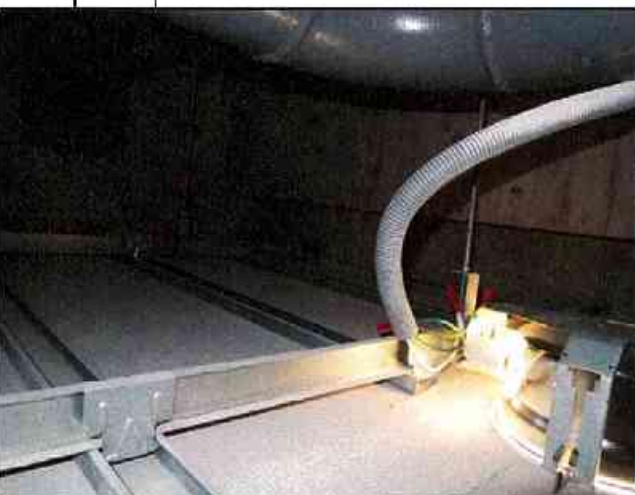
| 編號<br>65 | 說明 | 公共空間(8)-排煙室，梁鋼筋裸露。 | 編號<br>66 | 說明 | 公共空間(9)-梯廳，頂版混凝土粒料分離，且夾雜雜物。 |

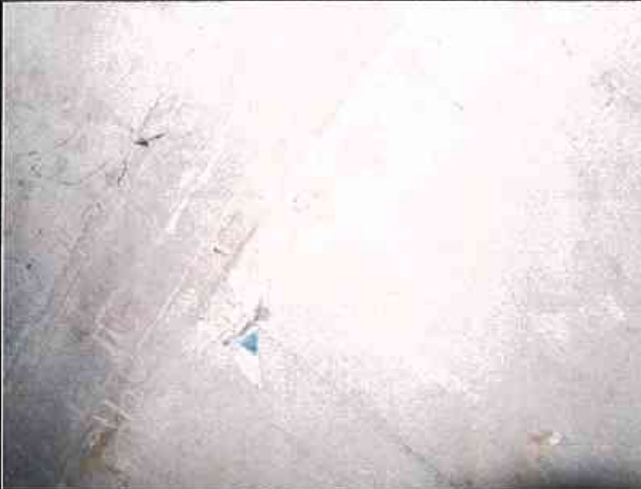
| 67 | | | | | |

| 編號 | 說明 | 公共空間(10)- 梯廳，頂版混凝土夾雜雜物。 | | | |

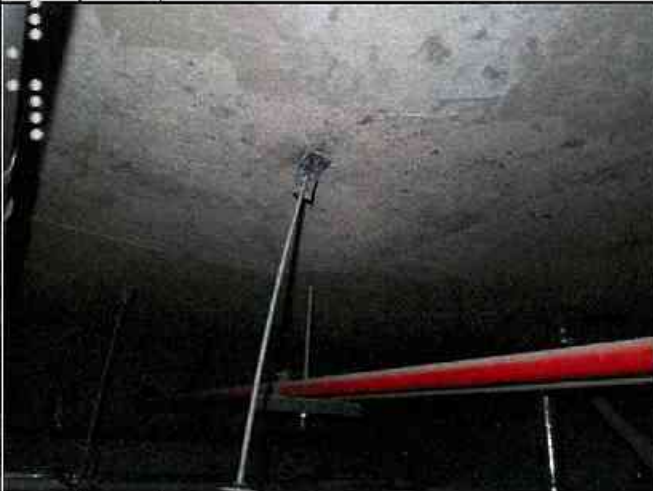
| 標的物位址 | | | | | | | | | | | | 新北市板橋區浮洲合宜住宅A6區V棟11F | | | | | | | | | | | |
|---|---|---|---|---|---|---|---|---|---|---|---|---|---|---|--|---|--|---|--|---|--|--|--|
| 10 | <input type="checkbox"/> | <input type="checkbox"/> | <input type="checkbox"/> | <input type="checkbox"/> | <input checked="" type="checkbox"/> | <input type="checkbox"/> | | — | 1 | 0.1 | 1 | | V01-廁所、頂版裂縫 | | | | | | | | | | |

| 編號<br>9 | 說明<br>A6區V棟11樓V01-客廳頂版現況，目視無損壞。 | 編號<br>10 | 說明<br>A6區V棟11樓V01-廁所，頂版裂縫寬0.1mm長1m。 | |

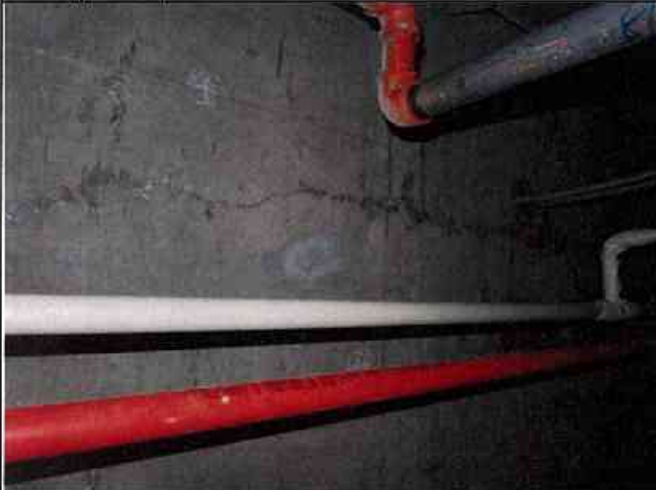
| 標的物位址 | | | | | | | | | | | | 新北市板橋區浮洲合宜住宅A6區V棟11F | | | | | | | | | | | |
|---|---|---|---|---|---|---|---|---|---|---|---|---|---|---|--|---|--|---|--|---|--|--|--|
| 15 | <input type="checkbox"/> | <input type="checkbox"/> | <input type="checkbox"/> | <input type="checkbox"/> | <input checked="" type="checkbox"/> | <input type="checkbox"/> | | — | 2 | 0.15 | 1 | | V02-廚房、頂版裂縫 | | | | | | | | | | |

| 編號<br>15 | 說明 | A6 區 V 棟 11 樓 V02-廚房，頂版裂縫<br>寬 0.1mm 長 1m。 | 編號<br>16 | 說明 | A6 區 V 棟 11 樓 V02-陽台，頂版鋼筋<br>裸露。 |

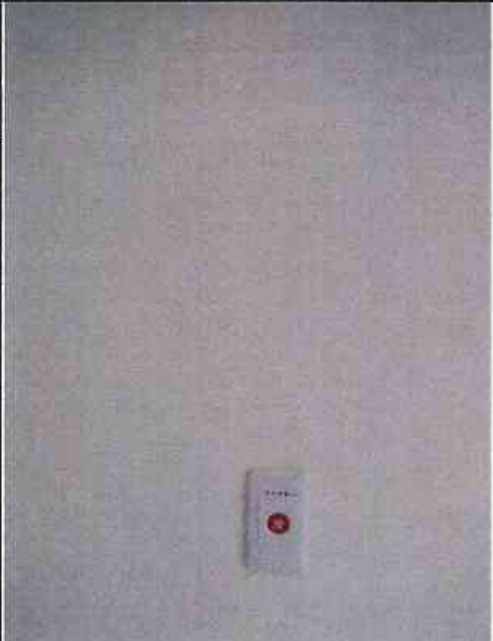
| 標的物位址 | | 新北市板橋區浮洲合宜住宅A6區V棟11F | | | | | | | | | | |
|---|---|---|---|---|---|---|---|---|---|---|---|---|
| 30 | <input type="checkbox"/> | <input type="checkbox"/> | <input type="checkbox"/> | <input checked="" type="checkbox"/> | <input type="checkbox"/> | <input type="checkbox"/> | | | 2 | 0.1 | 1 | V05-主臥室，牆裂縫 |

| 編號<br>29 | 說明<br>A6區V棟11樓V05-臥室現況，目視無損壞。 | 編號<br>30 | 說明<br>A6區V棟11樓V05-主臥室，牆裂縫寬0.1mm長2m。 | |

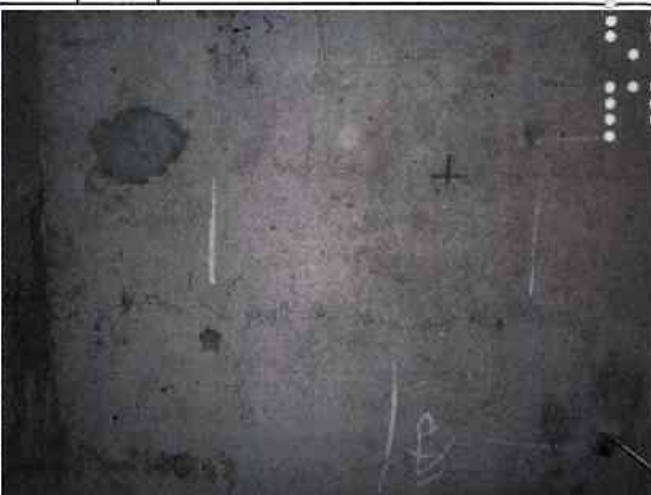
| 標的物位址 | | 新北市板橋區浮洲合宜住宅A6區V棟11F | | | | | | | | | | |
|---|---|---|---|---|---|---|---|---|---|---|---|---|
| 40 | <input checked="" type="checkbox"/> | <input type="checkbox"/> | <input type="checkbox"/> | <input type="checkbox"/> | <input checked="" type="checkbox"/> | <input type="checkbox"/> | — | 2 | 0.15 | 1 | | V06-廚房，頂版裂縫 |

| 編號<br>39 | 說明<br>A6區V棟11樓V06-臥室現況，目視無損壞。 | 編號<br>40 | 說明<br>A6區V棟11樓V06-廚房，頂版裂縫寬0.15mm長2m。 | |

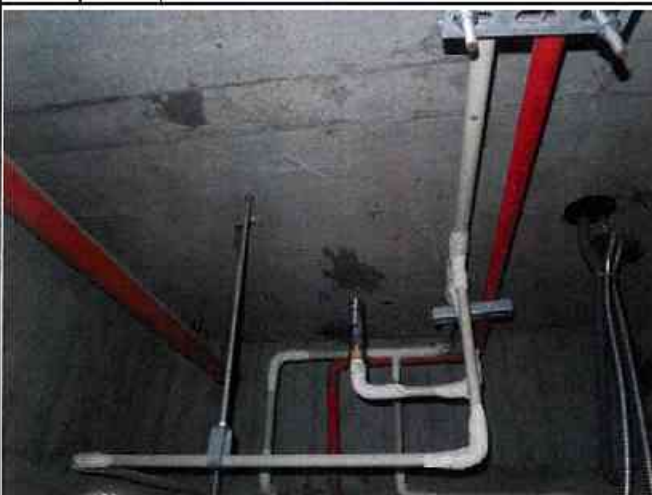
| A6 區 V 棟 10 樓 V02-廚房頂版現況，<br>目視無損壞。 | | | A6 區 V 棟<br>10 樓 V02-<br>廚房現況，<br>目視無損<br>壞。 | | |

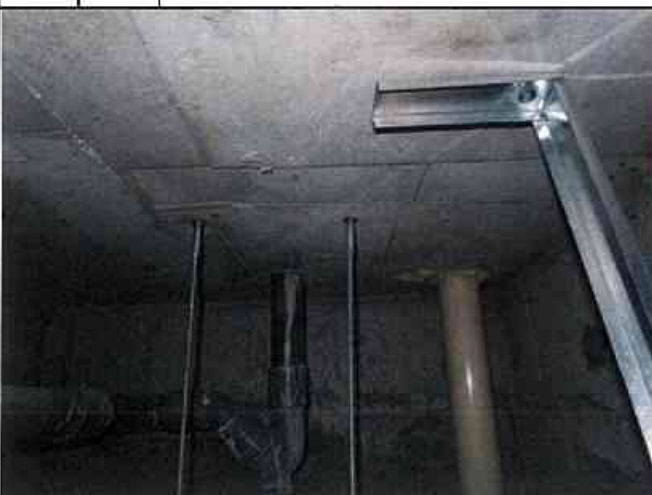
| A6 區 V 棟 10 樓 V02-陽台頂版現況，<br>目視無損壞。 | | | A6 區 V 棟 10 樓 V02-廁所頂版現況，<br>目視無損壞。 | | |

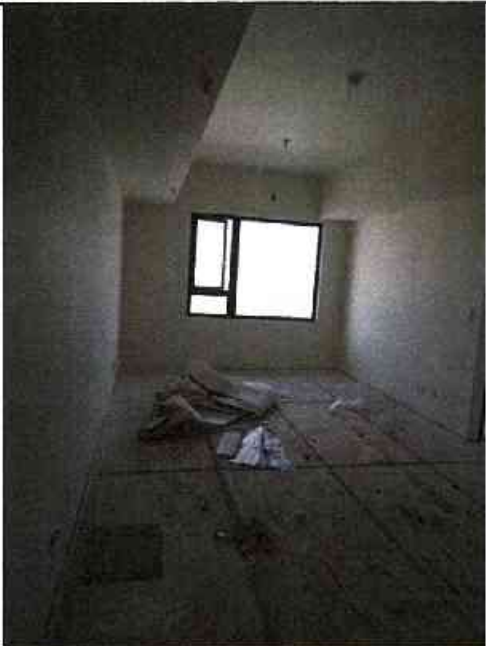
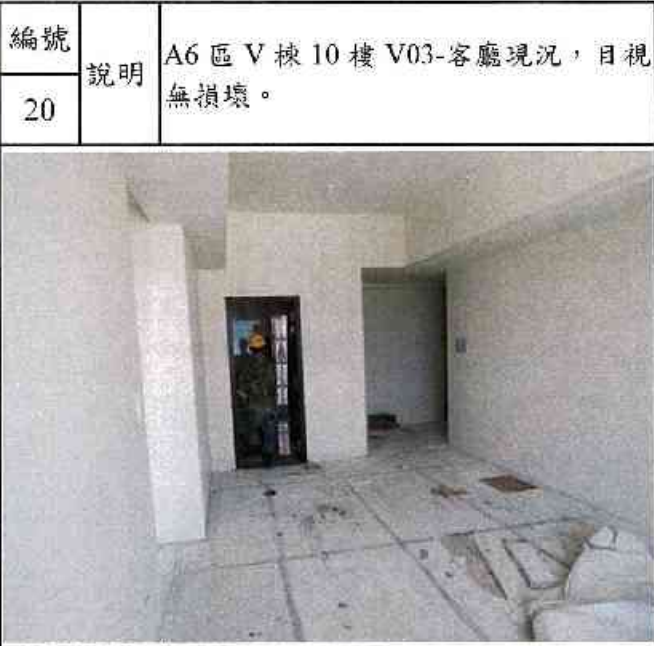
| 編號<br>19 | 說明<br>A6區V棟<br>10樓V03-<br>客廳現況，<br>目視無損<br>壞。 | | 編號<br>20 | 說明<br>A6區V棟10樓V03-客廳現況，目視無損壞。 | |

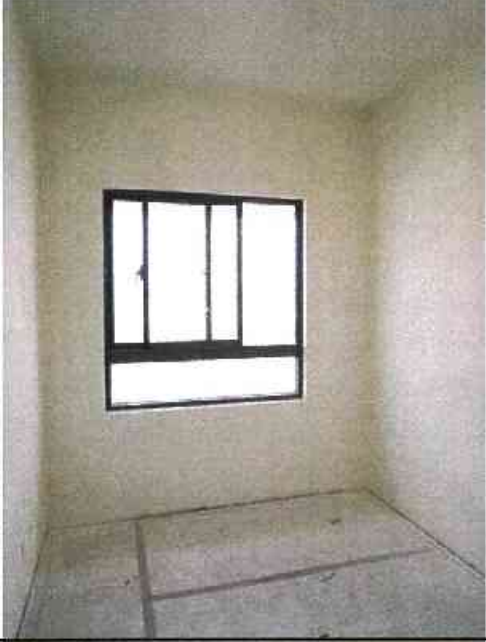
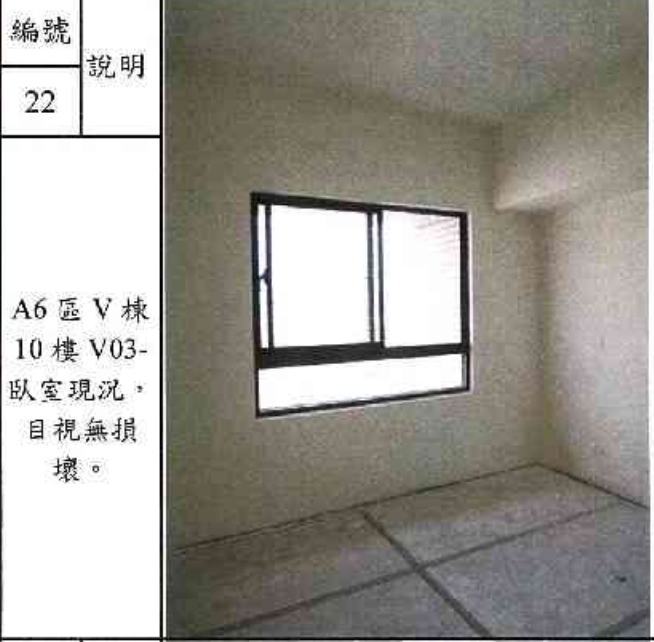
| 編號<br>21 | 說明<br>A6區V棟<br>10樓V03-<br>臥室現況，<br>目視無損<br>壞。 | | 編號<br>22 | 說明<br>A6區V棟<br>10樓V03-<br>臥室現況，<br>目視無損<br>壞。 | |

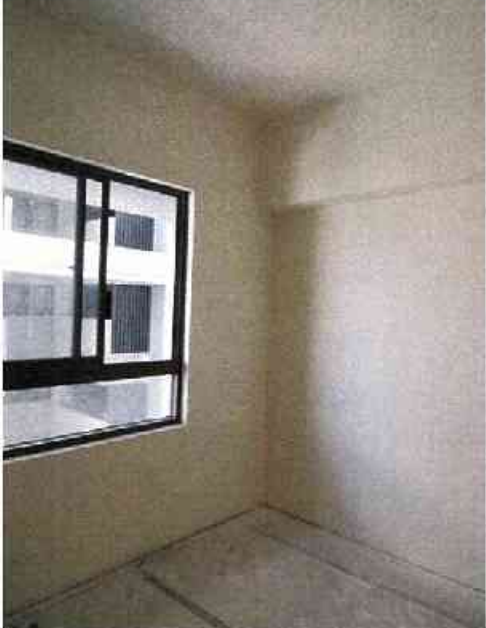
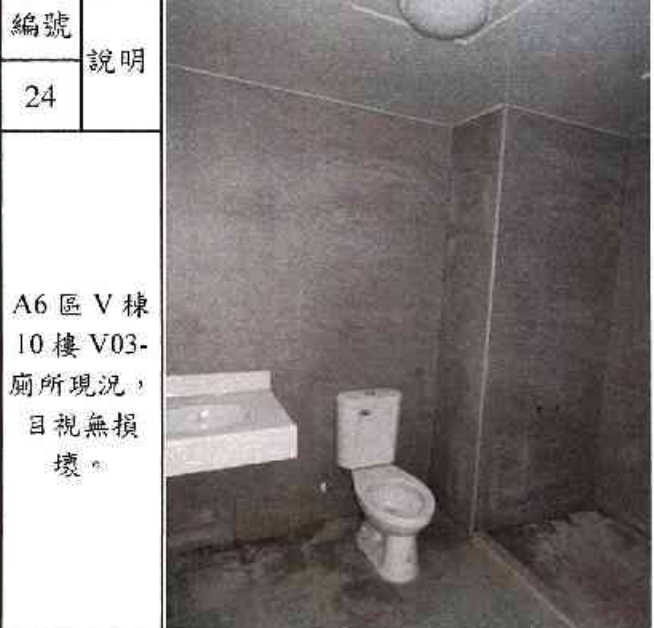
| 編號<br>23 | 說明<br>A6區V棟<br>10樓V03-<br>主臥室現<br>況，目視無<br>損壞。 | | 編號<br>24 | 說明<br>A6區V棟<br>10樓V03-<br>廁所現況，<br>目視無損<br>壞。 | |

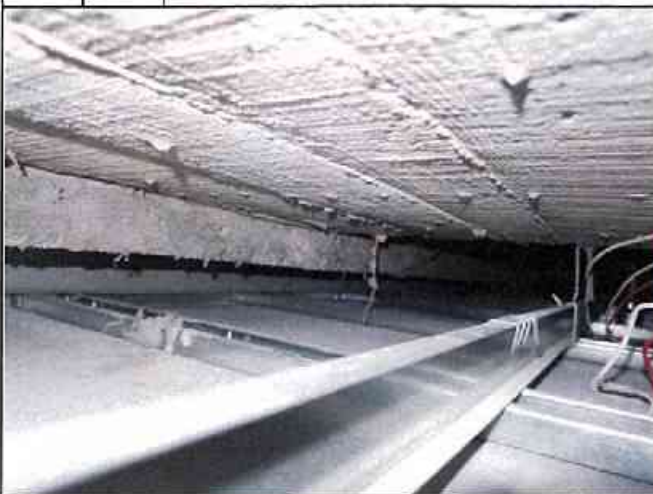
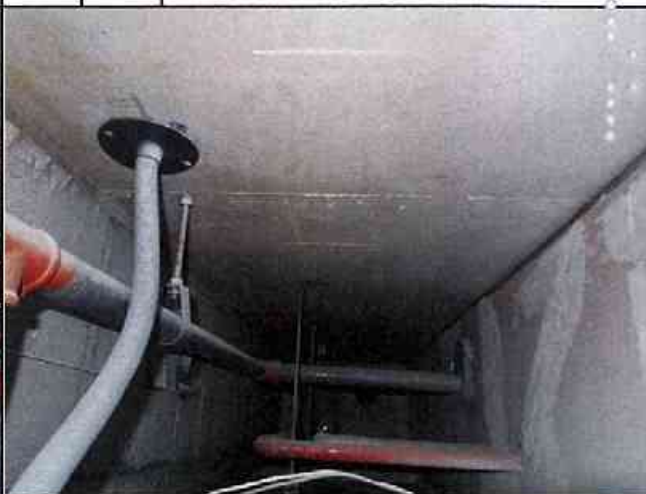
| A6區V棟10樓V03-廚房頂版現況，目視無損壞。 | | | A6區V棟10樓V03-室內通道頂版現況，目視無損壞。 | | |

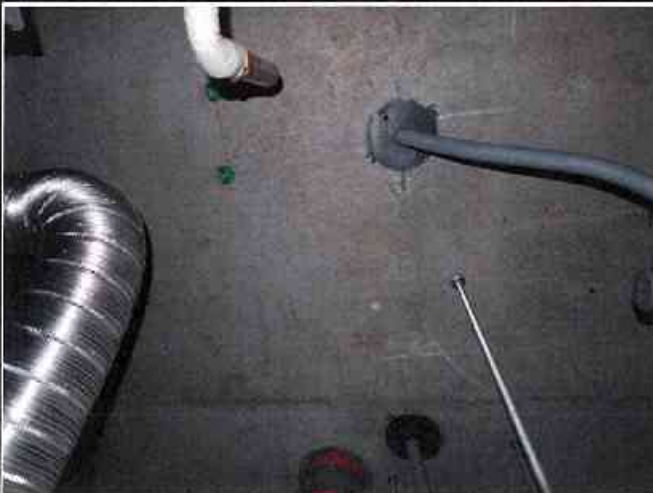
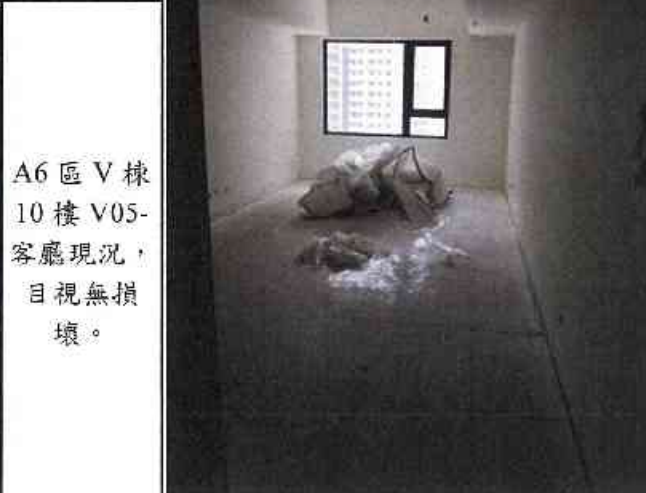
| A6區V棟10樓V03-廁所頂版現況，目視無損壞。 | | A6區V棟10樓V05-客廳現況，目視無損壞。 | | | |

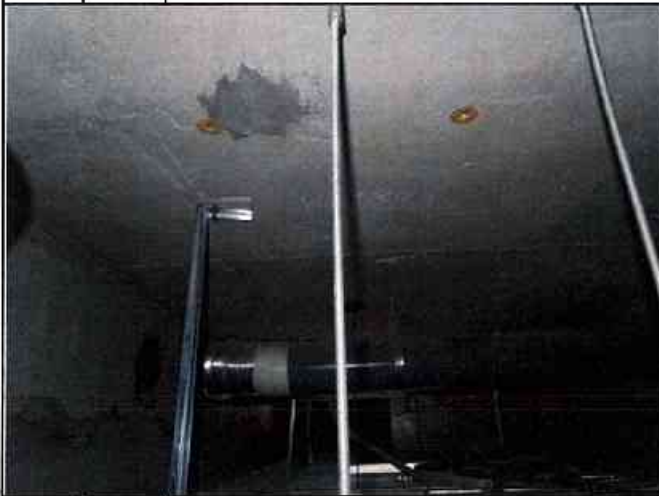
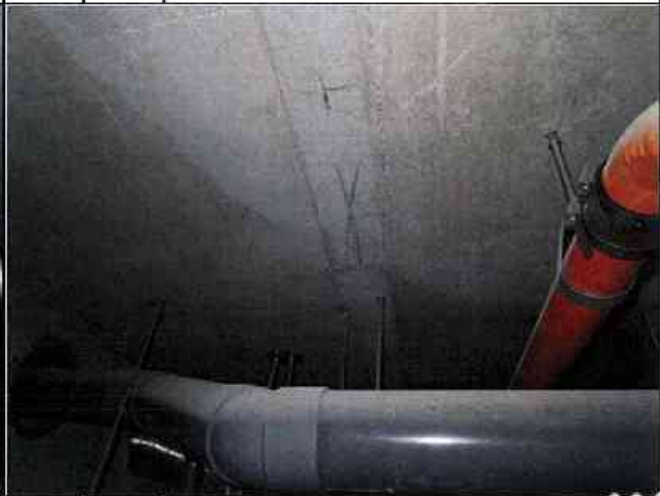
| 編號<br>37 | 說明<br>A6區V棟10樓V05-陽台頂版現況，目視無損壞。 | 編號<br>38 | 說明<br>A6區V棟10樓V05-廚房頂版現況，目視無損壞。 |

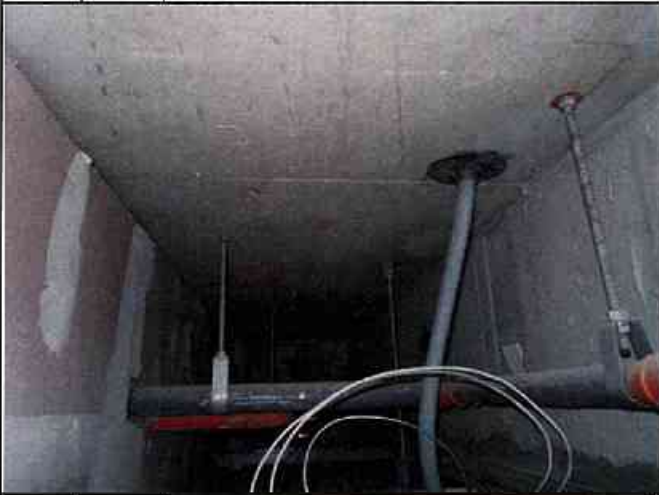
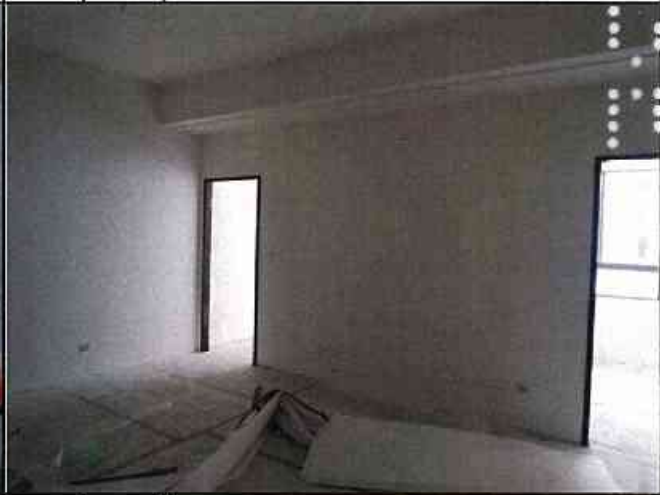
| 編號<br>39 | 說明<br>A6區V棟10樓V05-室內通道頂版現況，目視無損壞。 | 編號<br>40 | 說明<br>A6區V棟10樓V06-客廳現況，目視無損壞。 |

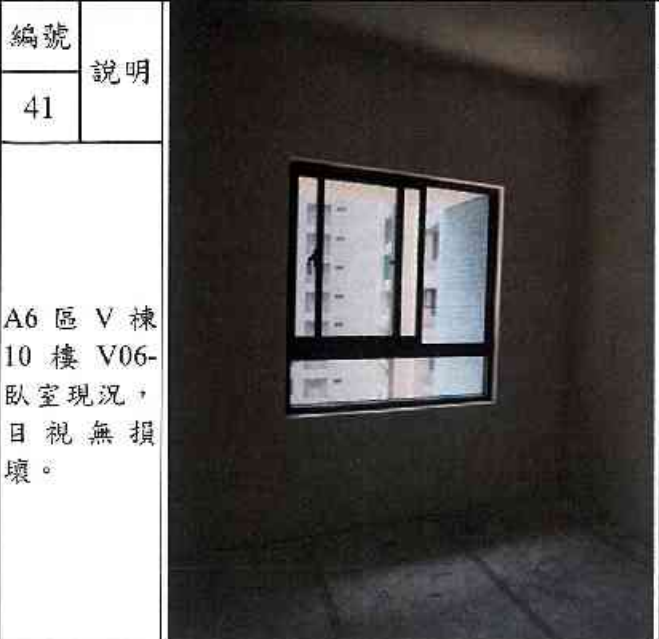
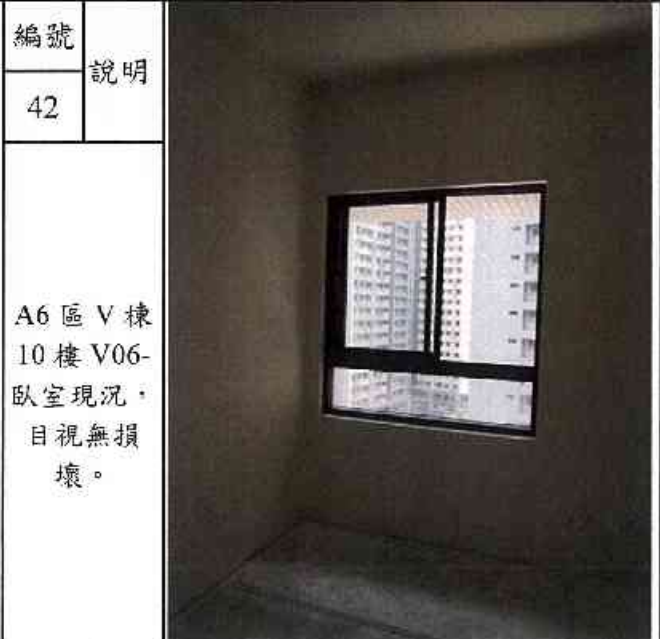
| 編號<br>41 | 說明<br>A6區V棟10樓V06-臥室現況，目視無損壞。 | 編號<br>42 | 說明<br>A6區V棟10樓V06-臥室現況，目視無損壞。 |

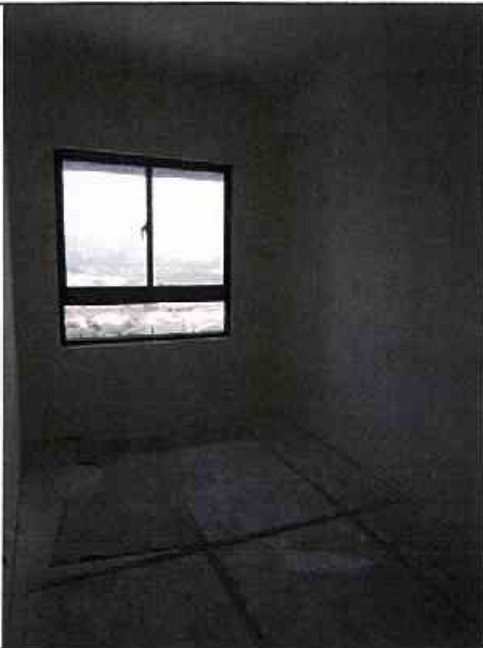
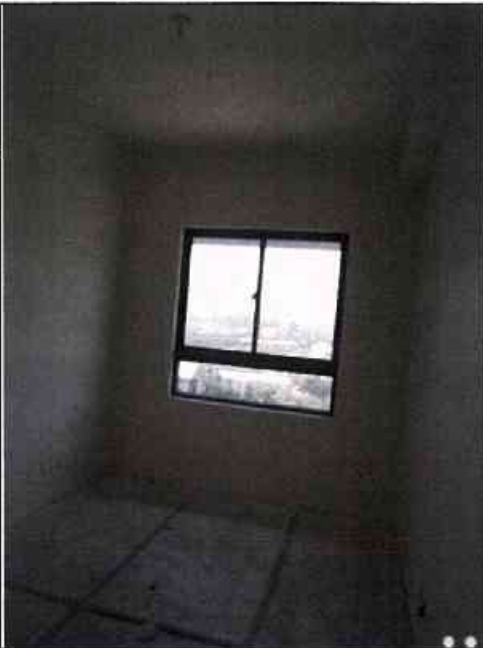
| A6 區 V 棟<br>10 樓 V07-<br>臥室現況，<br>目視無損<br>壞。 | | | A6 區 V 棟<br>10 樓 V07-<br>臥室現況，<br>目視無損<br>壞。 | | |

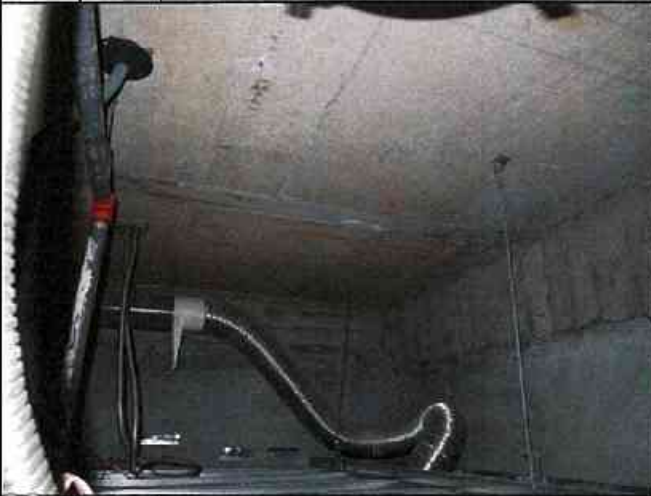
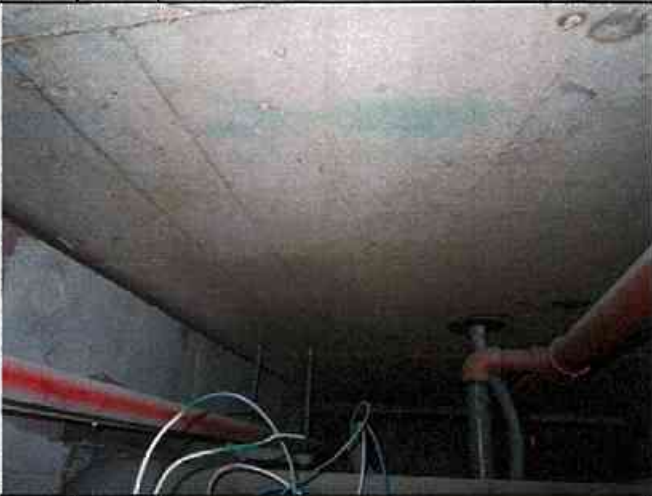
| 編號<br>55 | 說明<br>A6區V棟10樓V07-廚房頂版現況，目視無損壞。 | 編號<br>56 | 說明<br>A6區V棟10樓V07-室內通道頂版現況，目視無損壞。 |

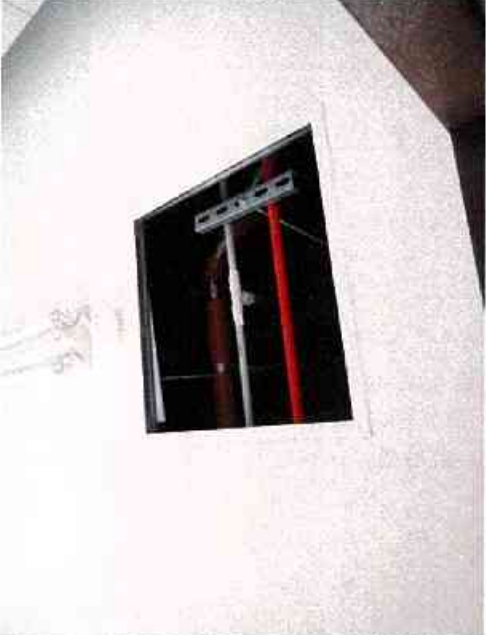
| 編號<br>11 | 說明 | A6區V棟9樓V01-廚房，維修孔管線阻擋，建議變更位置。 | 編號<br>12 | 說明 | A6區V棟9樓V02-客廳現況，目視無損壞。 | |

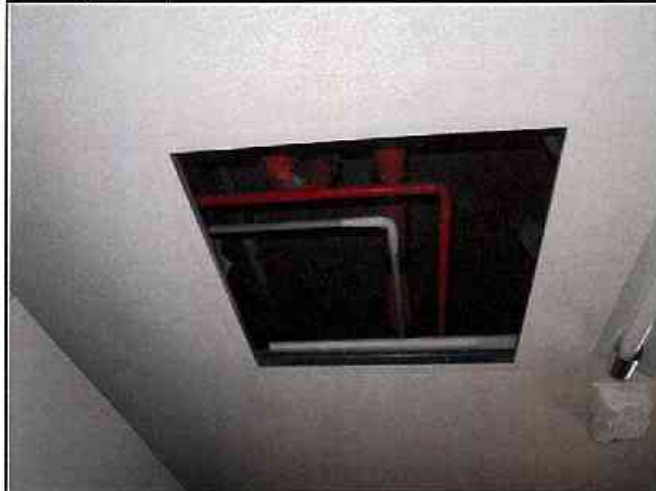
| 編號 | 說明 | A6區V棟9樓V03-廚房，維修孔管線阻擋，建議變更位置。 | 編號 | 說明 | A6區V棟9樓V03-廁所頂版現況，目視無損壞。 |

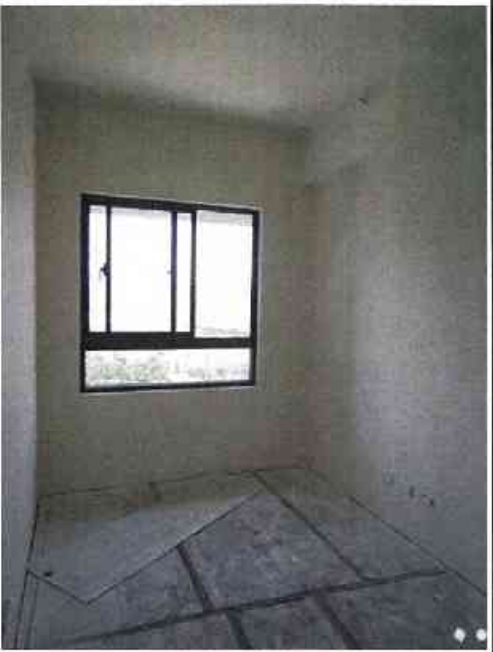
| | A6區V棟9樓V07-客廳，牆裂縫0.15mm 長2m。 | | | A6區V棟9樓V07-臥室現況，目視無損壞。 | |

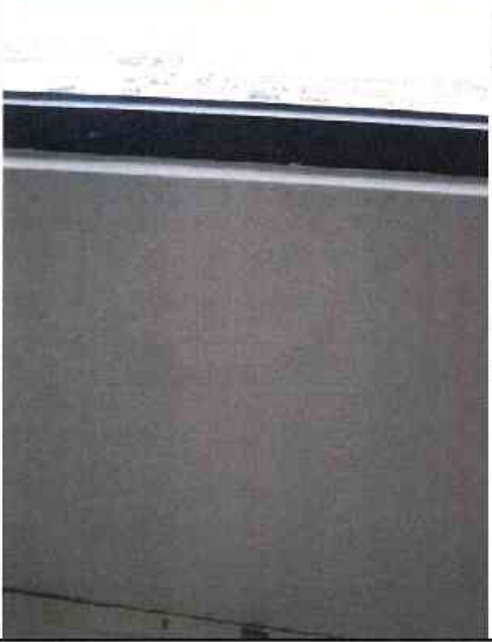
| | A6區V棟9樓V07-臥室，牆裂縫0.1mm 長0.7m。 | | | A6區V棟9樓V07-臥室現況，目視無損壞。 | |

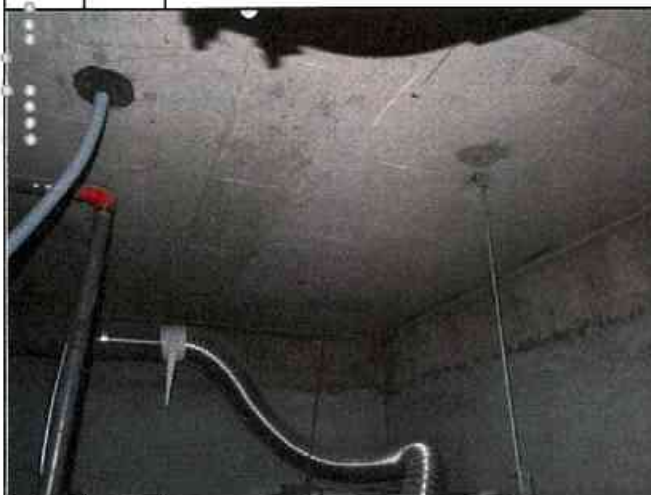
| 編號<br>57 | 說明 | A6區V棟9樓V07-廚房頂版現況，目視無損壞。 | 編號<br>58 | 說明 | A6區V棟9樓V07-客廳，頂版裂縫0.2mm長0.5m。 | |

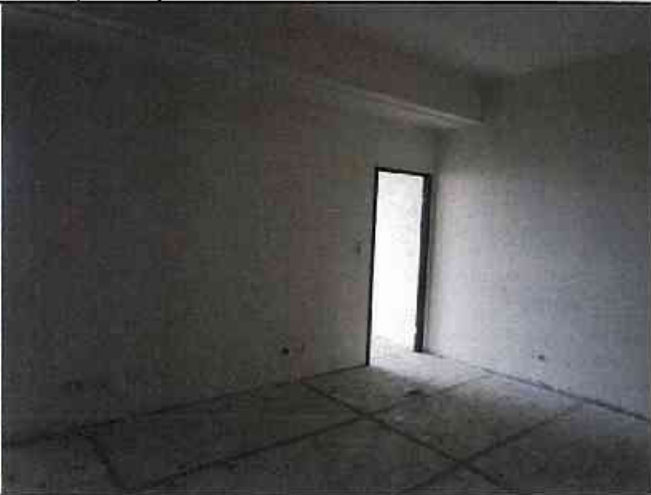
| 編號<br>11 | 說明 | A6 區 V 棟 8 樓 V01-廚房，維修孔管線阻擋，建議變更位置。 | 編號<br>12 | 說明 | A6 區 V 棟 8 樓 V02-客廳現況，目視無損壞。 | |

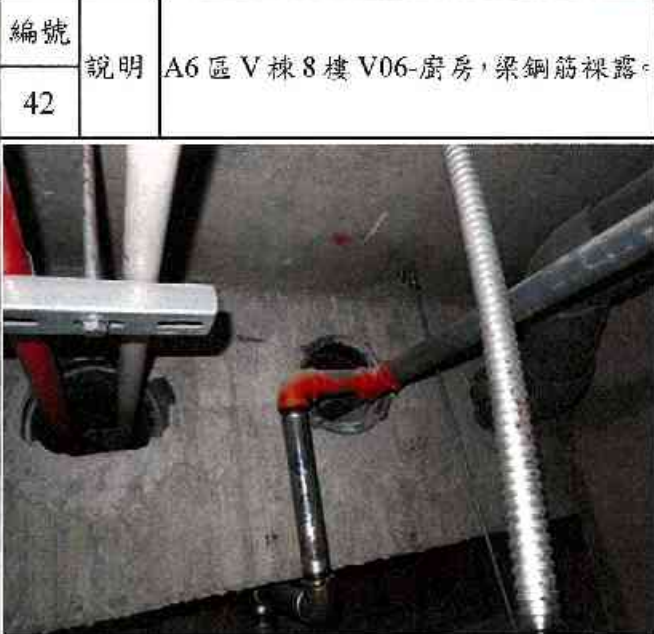
| 編號<br>41 | 說明<br>A6區V棟8樓V06-臥室現況，目視無損壞。 | 編號<br>42 | 說明<br>A6區V棟8樓V06-廚房，梁鋼筋裸露。 |

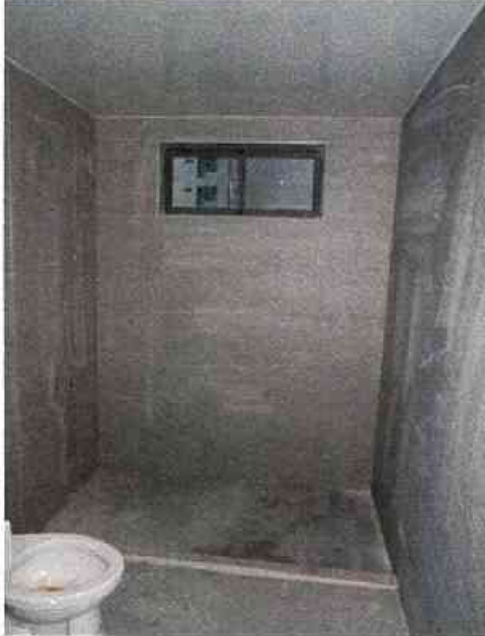
| A6區V棟8樓V07-臥室現況，目視無損壞。 | | | | | |

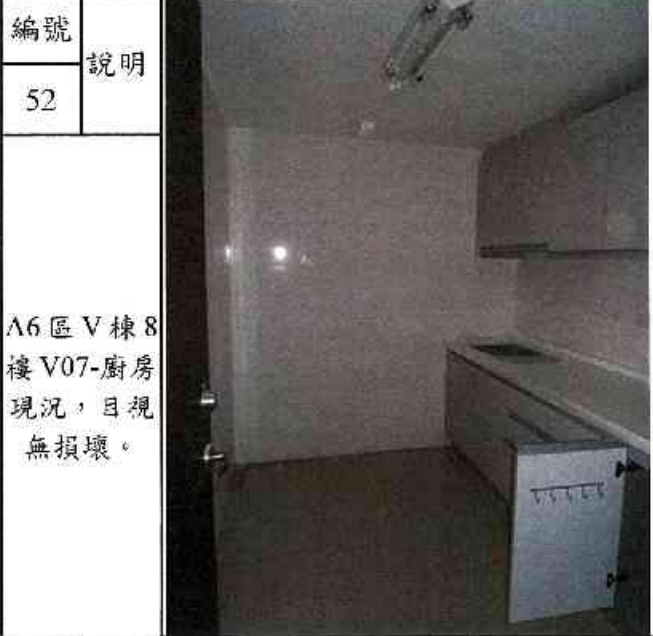
| 49 | | | 50 | A6區V棟8樓V07-主臥室現況，目視無損壞。 | |

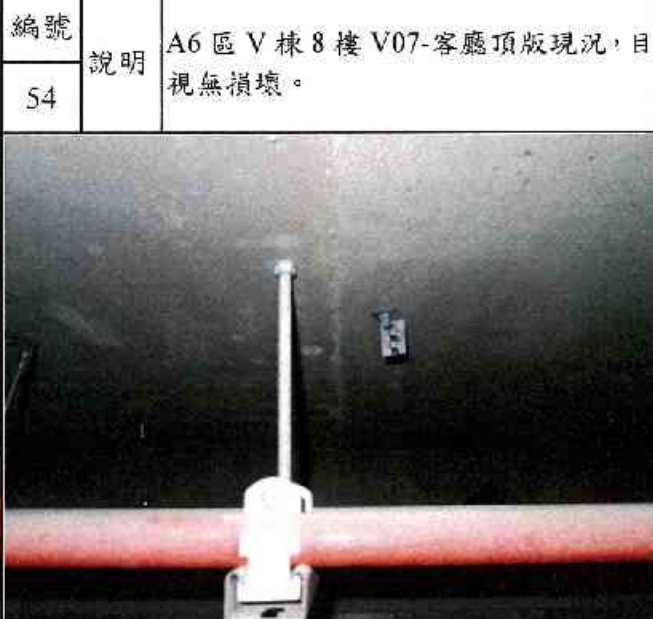
| 51 | | | 52 | A6區V棟8樓V07-廚房現況，目視無損壞。 | |
