## 板橋區浮洲合宜住宅結構安全鑑定案

### A6 西區鑑定報告書

# 「板橋區浮洲合宜住宅結構安全鑑定案」A6 區鑑定報告書

## 附件三十五：A6 西區 V 棟裂損現況調查報告

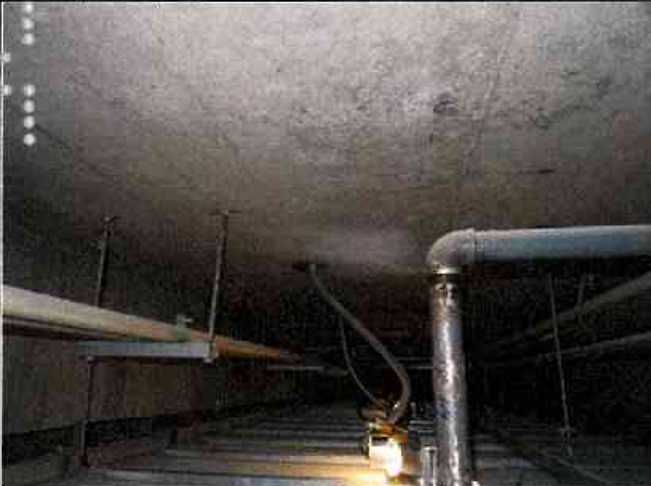
| 編號 | 說明 | 編號 | 說明 |
|---|---|---|---|
| 63 | 公共空間(8)-梯廳頂版現況。 | 64 | 公共空間(9)-梯廳，頂版混凝土粒料分離。 |

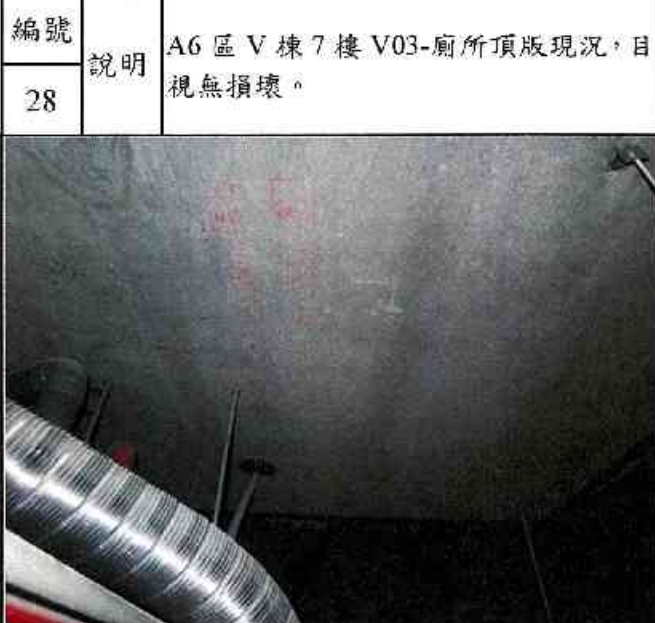
| 編號<br>27 | 說明 | A6 區 V 棟 7 樓 V03-廚房頂版現況，目視無損壞。 | 編號<br>28 | 說明 | A6 區 V 棟 7 樓 V03-廁所頂版現況，目視無損壞。 | |

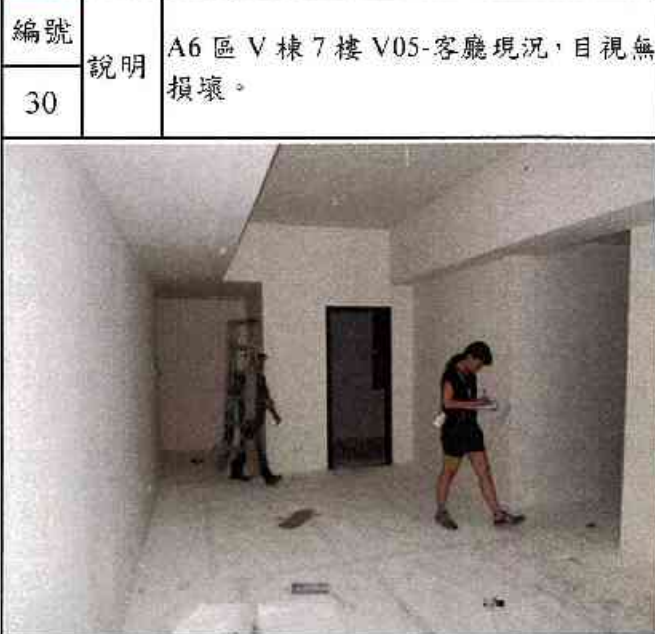
| 編號<br>29 | 說明 | A6 區 V 棟 7 樓 V05-客廳現況，目視無損壞。 | 編號<br>30 | 說明 | A6 區 V 棟 7 樓 V05-客廳現況，目視無損壞。 | |

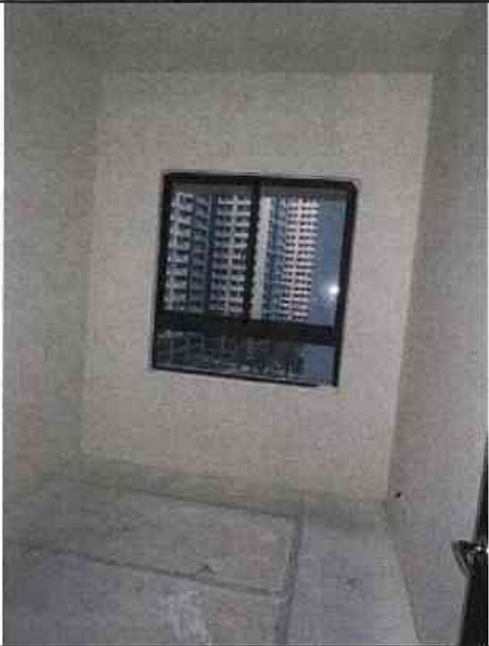
| A6區V棟7樓V05-臥室現況，目視無損壞。 | | | A6區V棟7樓V05-臥室現況，目視無損壞。 | | |

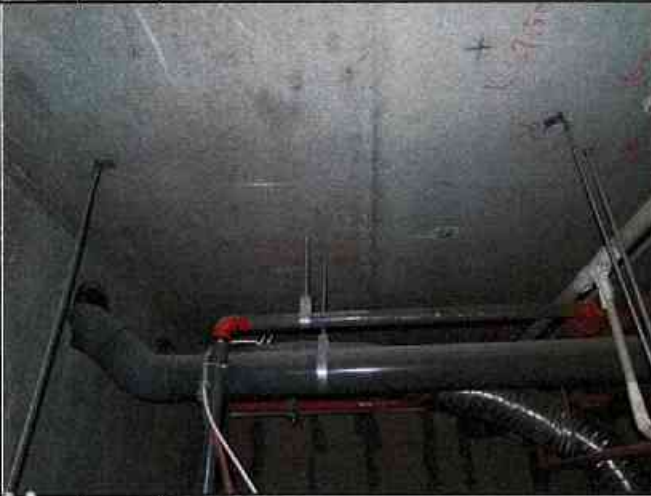
| 編號<br>37 | 說明<br>A6區V棟7樓V05-廚房頂版現況，目視無損壞。 | 編號<br>38 | 說明<br>A6區V棟7樓V05-室內通道頂版現況，目視無損壞。 |

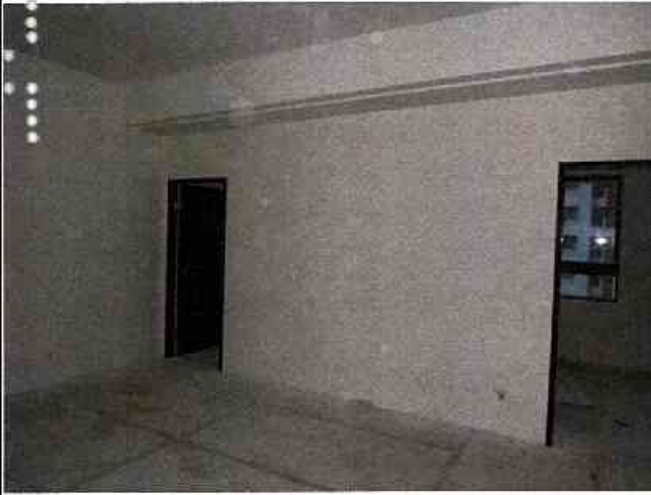
| 編號<br>39 | 說明<br>A6區V棟7樓V06-客廳現況，目視無損壞。 | 編號<br>40 | 說明<br>A6區V棟7樓V06-臥室現況，目視無損壞。 |

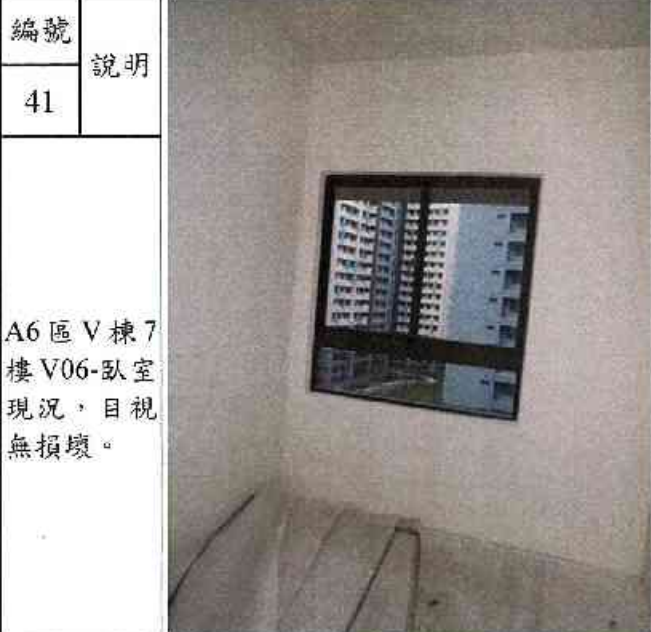
| 編號<br>41 | 說明<br>A6區V棟7樓V06-臥室現況，目視無損壞。 | 編號<br>42 | 說明<br>A6區V棟7樓V06-廚房頂版現況，目視無損壞。 |

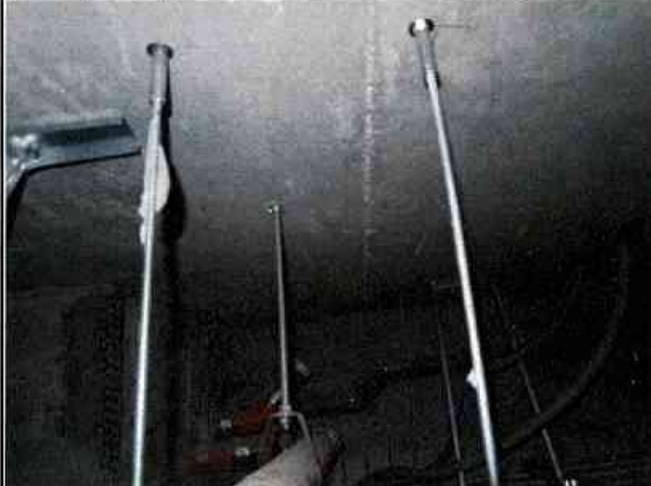
| 編號<br>53 | 說明 | A6區V棟7樓V07-陽台頂版現況，目視無損壞。 | | 編號<br>54 | 說明 | A6區V棟7樓V07-廚房頂版現況，目視無損壞。 |

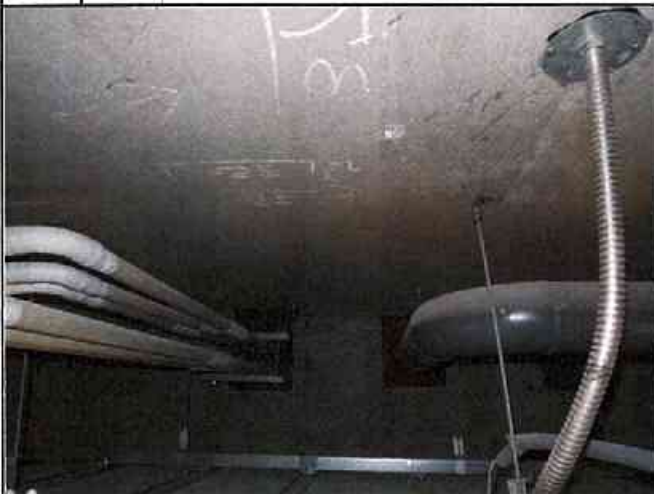
| 編號 | 說明 | 編號 | 說明 |
|---|---|---|---|
| 61 | 公共空間(6)-排煙室頂版現況。 | 62 | 公共空間(7)-梯廳頂版現況。 |

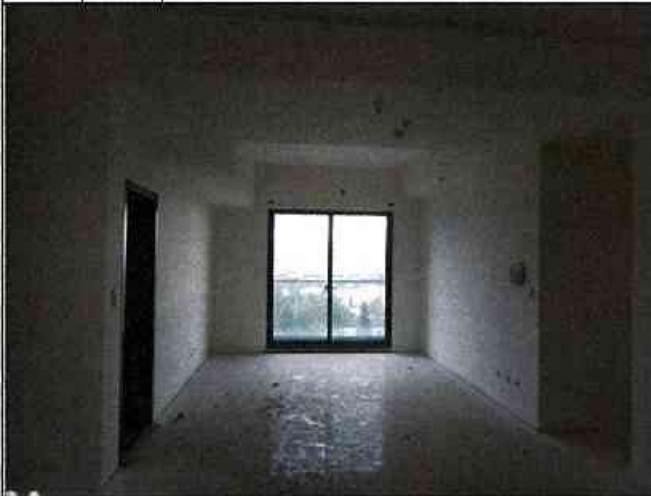
| 編號 | 說明 | 編號 | 說明 |
|---|---|---|---|
| 1 | A6區V棟6樓V01-客廳現況，目視無損壞。 | 2 | A6區V棟6樓V01-客廳現況，目視無損壞。 |

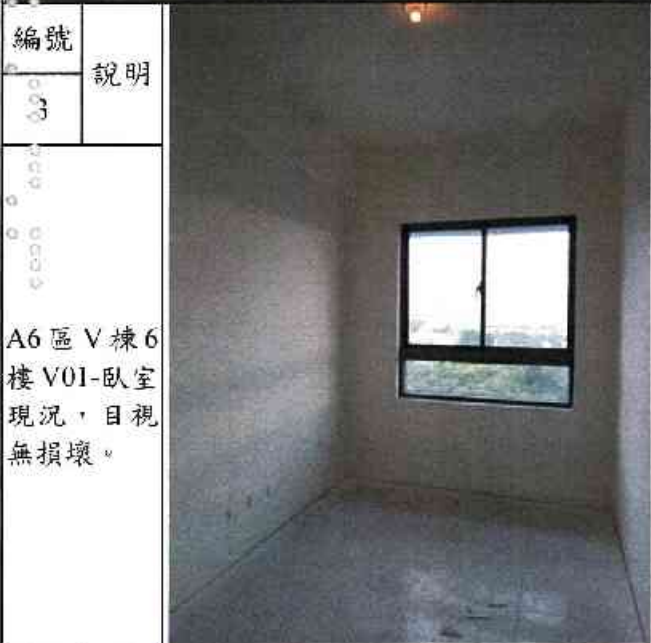
| 編號 | 說明 | 編號 | 說明 |
|---|---|---|---|
| 3 | A6區V棟6樓V01-臥室現況，目視無損壞。 | 4 | A6區V棟6樓V01-臥室現況，目視無損壞。 |

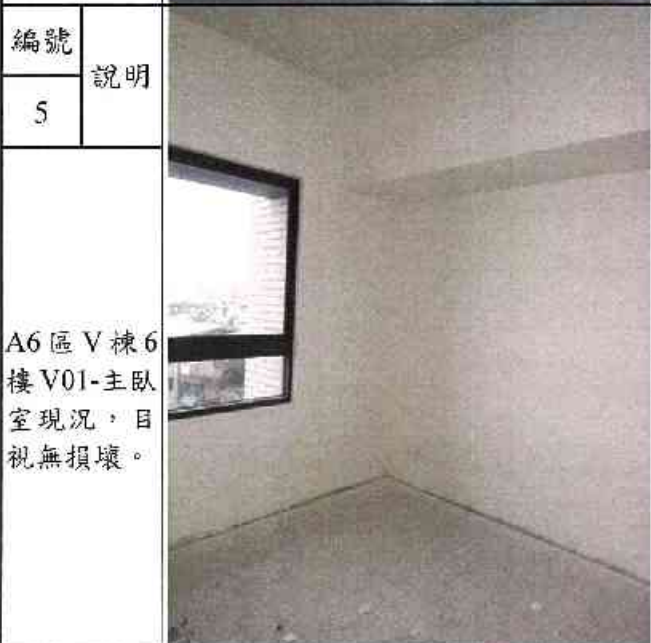
| 編號 | 說明 | 編號 | 說明 |
|---|---|---|---|
| 5 | A6區V棟6樓V01-主臥室現況，目視無損壞。 | 6 | A6區V棟6樓V01-廁所現況，目視無損壞。 |

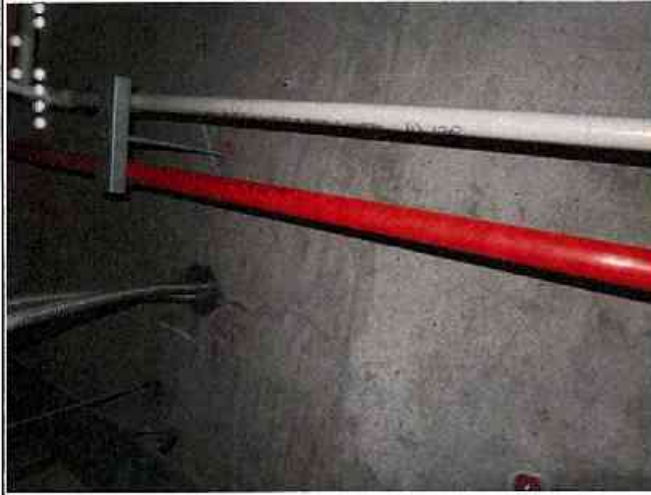
| 標的物位址 | | 新北市板橋區浮洲合宜住宅A6區V棟6F | | | | | | | | | |
|---|---|---|---|---|---|---|---|---|---|---|---|
| 15 | <input type="checkbox"/> | <input type="checkbox"/> | <input type="checkbox"/> | <input type="checkbox"/> | <input checked="" type="checkbox"/> | <input type="checkbox"/> | | 0.5 | 0.15 | 1 | V02-廚房·頂版裂縫 |

| 編號<br>15 | 說明 | A6區V棟6樓V02-廚房，頂版裂縫寬0.15mm長0.5m。 | 編號<br>16 | 說明 | |

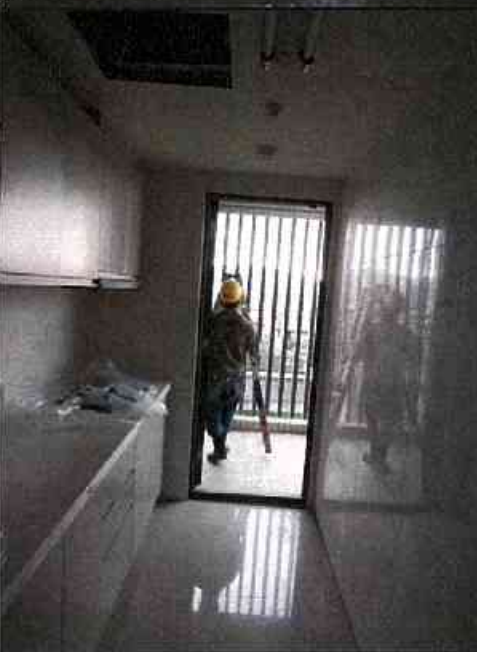
| | | | | A6區V棟6樓V02-廚房現況，目視無損壞。 | |

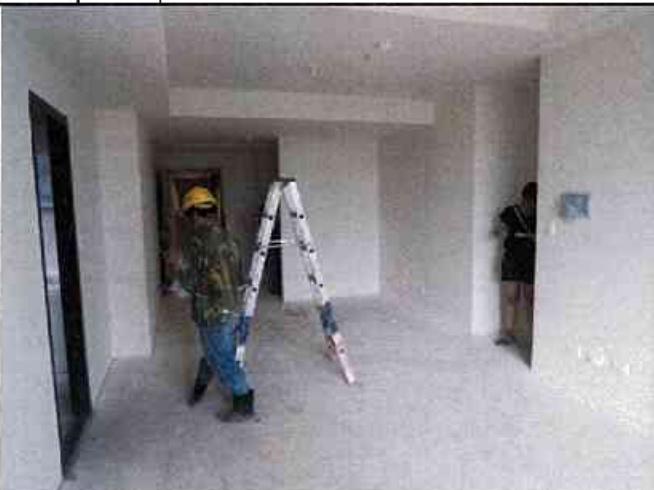
| 編號<br>47 | 說明 | A6區V棟6樓V07-客廳現況，目視無損壞。 | 編號<br>48 | 說明 | A6區V棟6樓V07-客廳，頂版裂縫寬0.1mm長0.7m。有滲水痕跡。 |

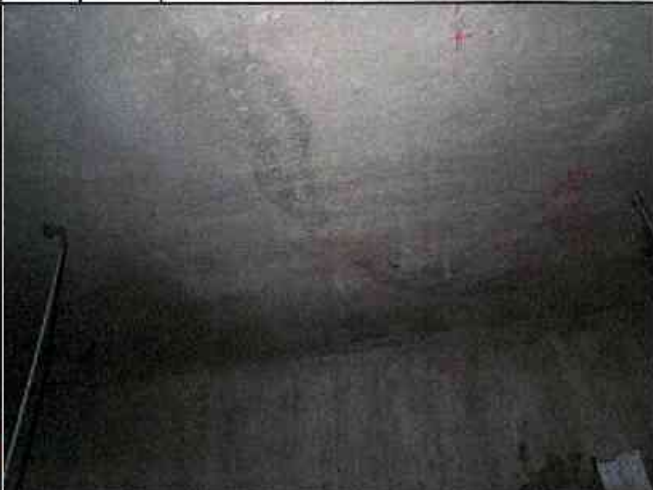
| 標的物位址 | | 新北市板橋區浮洲合宜住宅A6區V棟6F | | | | | | | | | |
|---|---|---|---|---|---|---|---|---|---|---|---|
| 54 | <input type="checkbox"/> | <input type="checkbox"/> | <input type="checkbox"/> | <input type="checkbox"/> | <input checked="" type="checkbox"/> | <input type="checkbox"/> | | 0.4 | 0.1 | 1.5 | V07-廚房，頂版裂縫，有水痕 |

| A6區V棟6樓V07-陽台頂版現況，目視無損壞。 | | | A6區V棟6樓V07-廚房，頂版裂縫寬0.1mm長0.4m。有滲水痕跡。 | | |

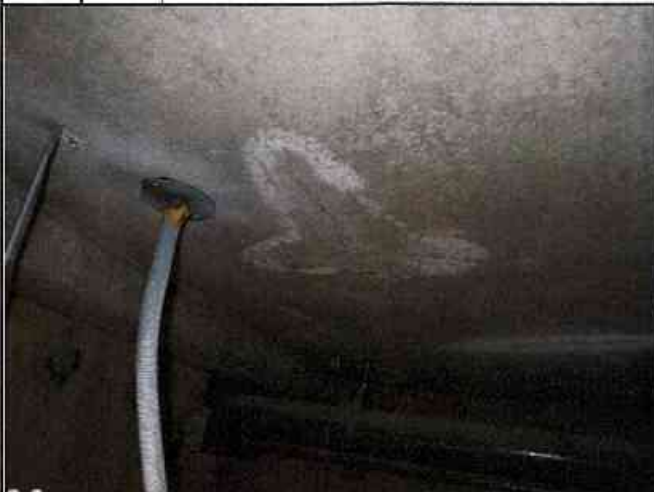
| 標的物位址 | | 新北市板橋區浮洲合宜住宅A6區V棟6F | | | | | | | | | | |
|---|---|---|---|---|---|---|---|---|---|---|---|---|
| 61 | <input type="checkbox"/> | <input type="checkbox"/> | <input type="checkbox"/> | <input type="checkbox"/> | <input checked="" type="checkbox"/> | <input type="checkbox"/> | | └ | 0.4 | 0.1 | 1.5 | 打燈查，頂版裂縫，有水痕 |

| 編號 | 說明 | 編號 | 說明 |
|---|---|---|---|
| 61 | 公共空間(7)-排煙室，頂版裂縫寬0.1mm 長 0.4m。有滲水痕跡。 | 62 | 公共空間(8)- 梯廳頂版現況。 |

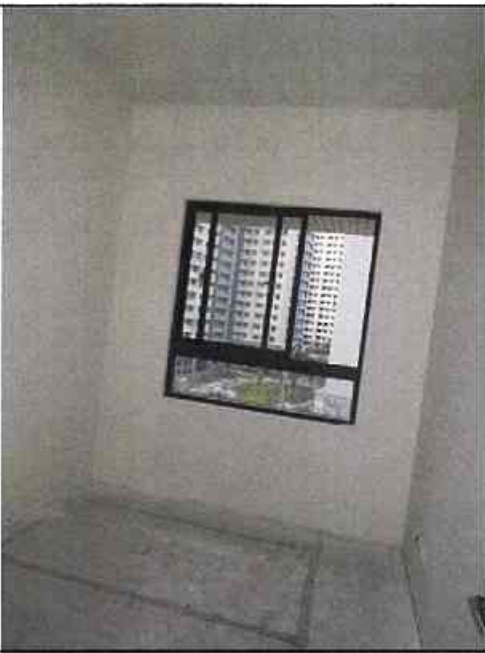
| A6區V棟5樓V05-臥室現況，目視無損壞。 | | | A6區V棟5樓V05-主臥室現況，目視無損壞。 | | |

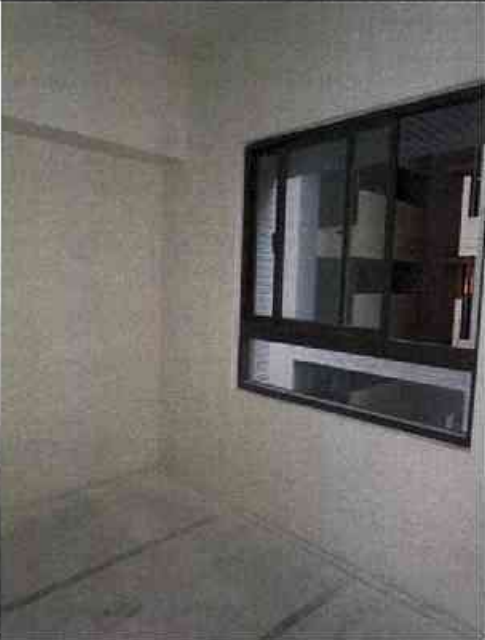
| A6區V棟5樓V05-臥室現況，目視無損壞。 | | | A6區V棟5樓V05-廁所現況，目視無損壞。 | | |

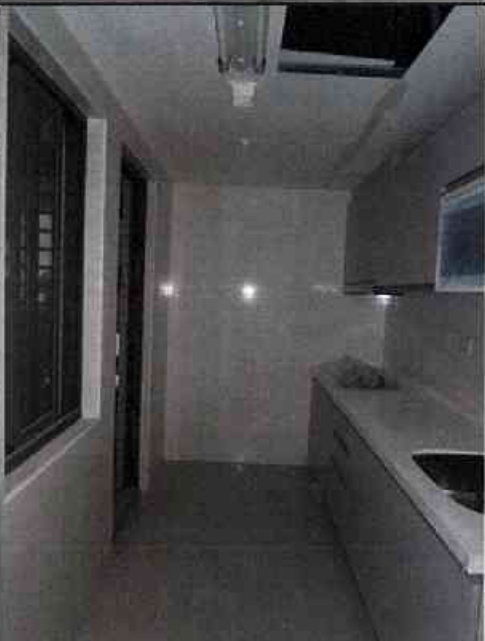
| A6區V棟5樓V05-廚房現況，目視無損壞。 | | | A6區V棟5樓V05-陽台頂版現況，目視無損壞。 | | |

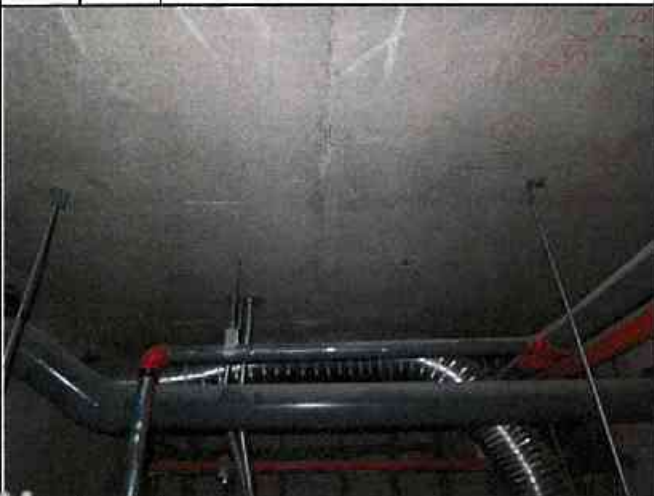
| 編號<br>37 | 說明<br>A6區V棟5樓V05-廚房頂版現況，目視無損壞。 | 編號<br>38 | 說明<br>A6區V棟5樓V05-室內通道頂版現況，目視無損壞。 |

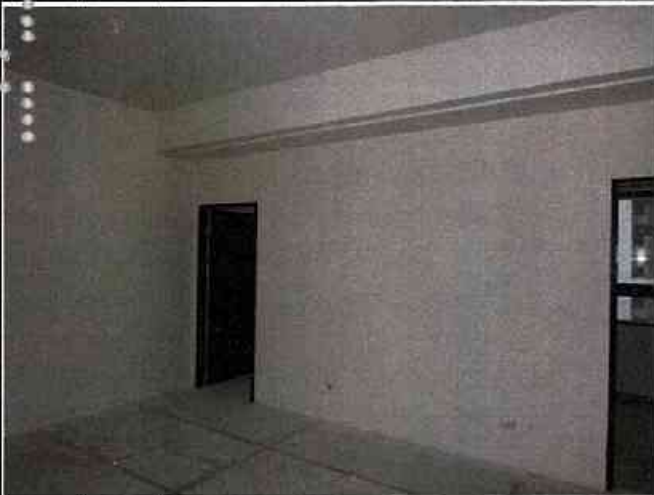
| 編號<br>39 | 說明<br>A6區V棟5樓V05-客廳現況，目視無損壞。 | 編號<br>40 | 說明<br>A6區V棟5樓V06-臥室現況，目視無損壞。 |

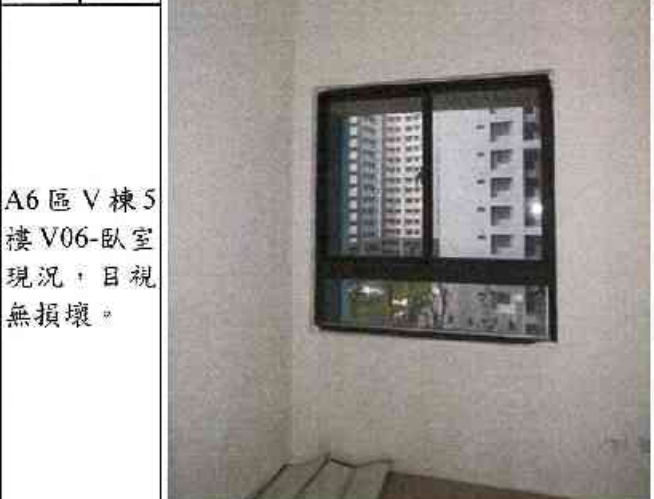
| 編號<br>41 | 說明<br>A6區V棟5樓V06-臥室現況，目視無損壞。 | 編號<br>42 | 說明<br>A6區V棟5樓V06-廚房頂版現況，目視無損壞。 |

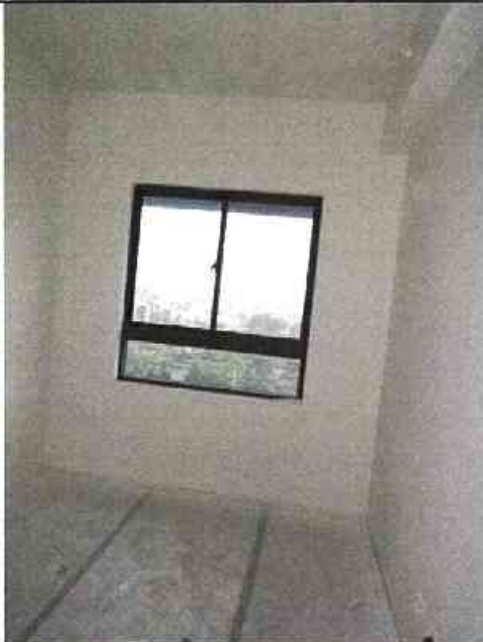
| A6區V棟5樓V07-臥室現況，目視無損壞。 | | | A6區V棟5樓V07-主臥室現況，目視無損壞。 | | |

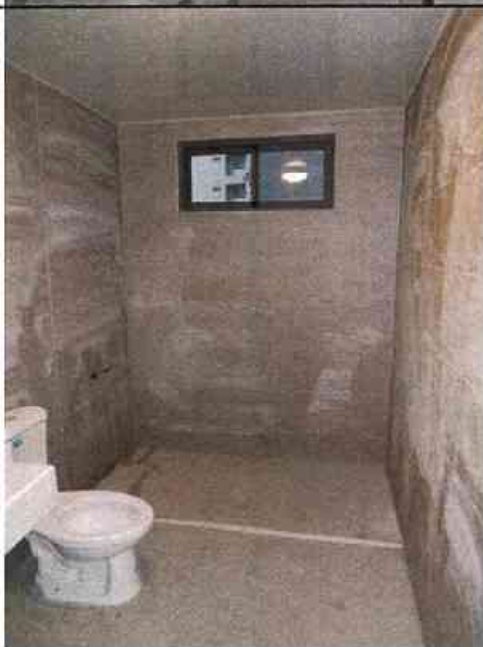
| A6區V棟5樓V07-廁所現況，目視無損壞。 | | | A6區V棟5樓V07-廚房現況，目視無損壞。 | | |

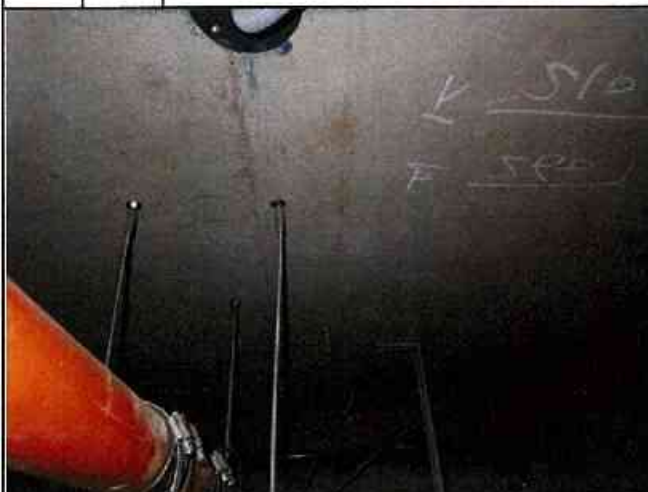
| 編號<br>55 | 說明 | A6區V棟5樓V07-客廳板現況，目視無損壞。 | 編號<br>56 | 說明 | A6區V棟5樓V07-室內通道頂版現況，目視無損壞。 |

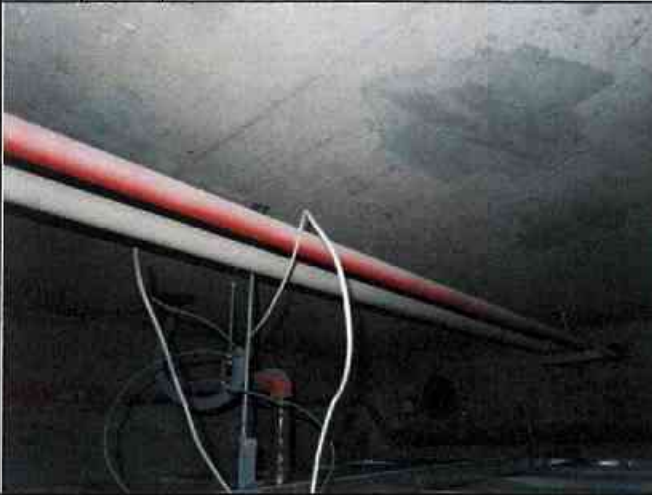
| 標的物位址 | | 新北市板橋區浮洲合宜住宅A6區V棟5F | | | | | | | | | | | |
|---|---|---|---|---|---|---|---|---|---|---|---|---|--|
| 57 | <input type="checkbox"/> | <input type="checkbox"/> | <input type="checkbox"/> | <input type="checkbox"/> | <input checked="" type="checkbox"/> | <input type="checkbox"/> | | | 0.5 | 0.1 | 1.5 | V07-廁所：頂版裂縫，有水痕 | |

| 編號<br>57 | 說明 | A6區V棟5樓V07-廁所，頂版裂縫寬0.1mm長0.5m。有滲水痕跡。 | 編號<br>58 | 說明 | 公共空間(1)-梯廳現況。 |

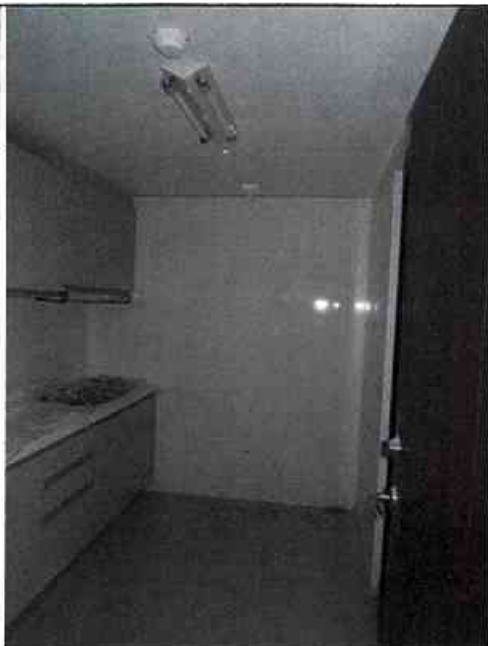
| A6區V棟4樓V01-廚房現況，目視無損壞。 | | | | | |

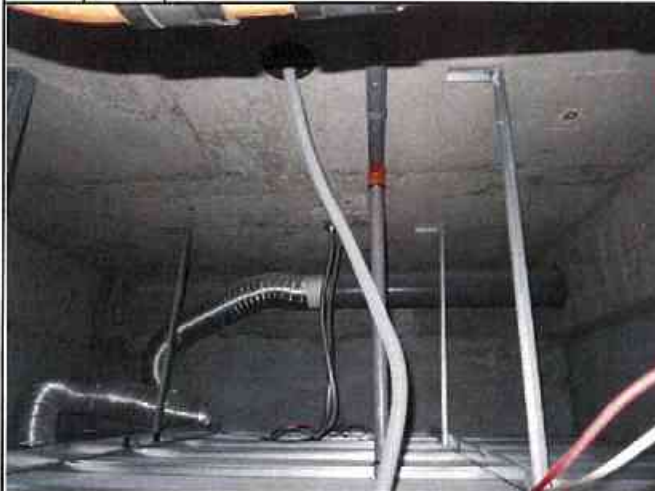
| A6區V棟4樓V01-廚房頂版現況，目視無損壞。 | | | | | |

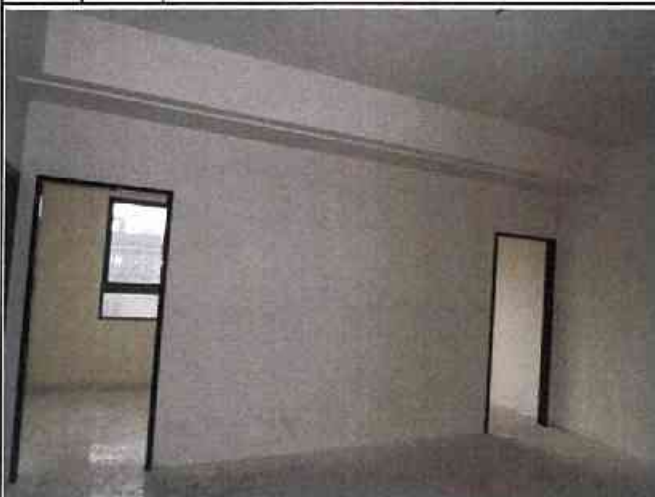
| A6區V棟4樓V02-客廳現況，目視無損壞。 | | A6區V棟4樓V02-臥室現況，目視無損壞。 | | | |

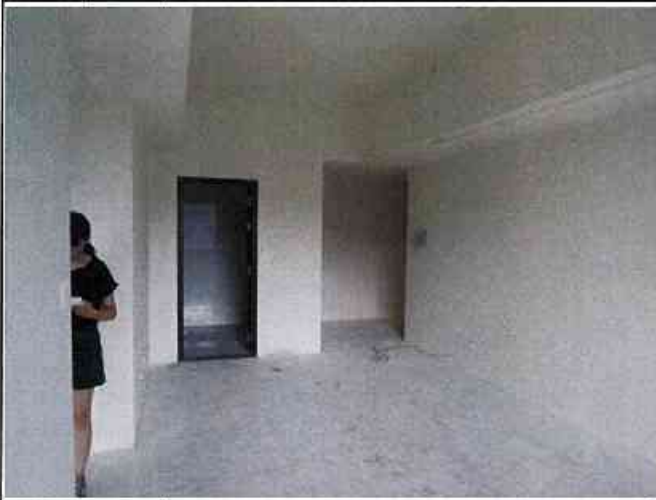
| 編號<br>19 | 說明<br>A6區V棟4樓V03-客廳現況，目視無損壞。 | 編號<br>20 | 說明<br>A6區V棟4樓V03-臥室現況，目視無損壞。 | | |

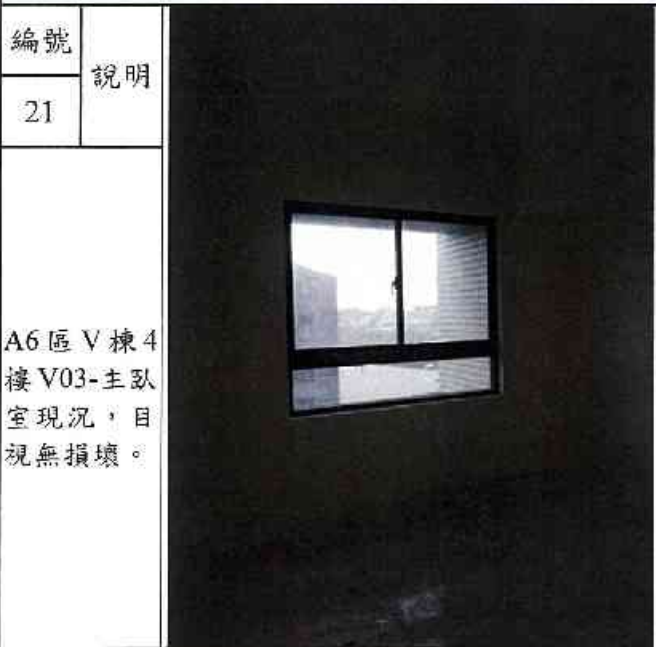
| 編號<br>21 | 說明<br>A6區V棟4樓V03-主臥室現況，目視無損壞。 | 編號<br>22 | 說明<br>A6區V棟4樓V03-臥室現況，目視無損壞。 | | |

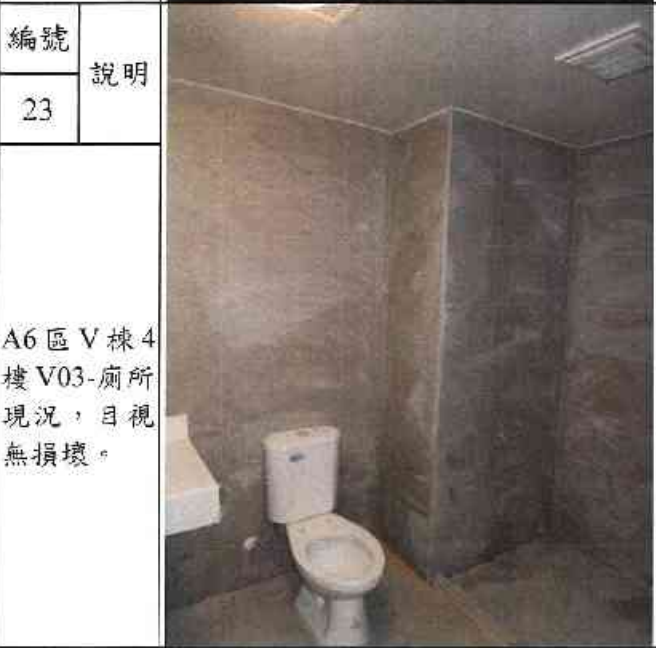
| 編號<br>23 | 說明<br>A6區V棟4樓V03-廁所現況，目視無損壞。 | 編號<br>24 | 說明<br>A6區V棟4樓V03-廚房現況，目視無損壞。 | | |

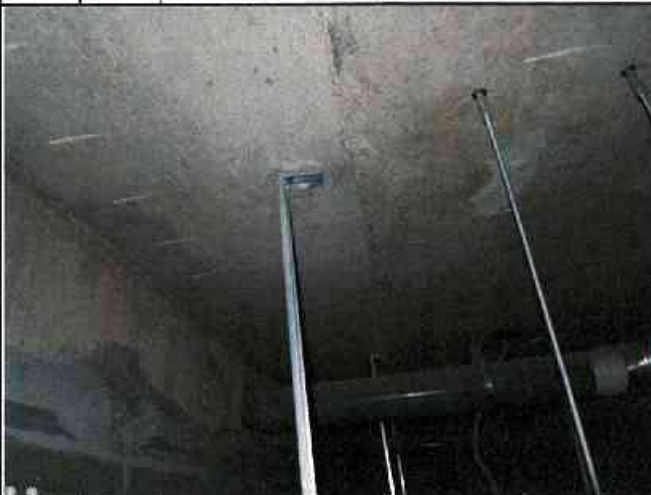
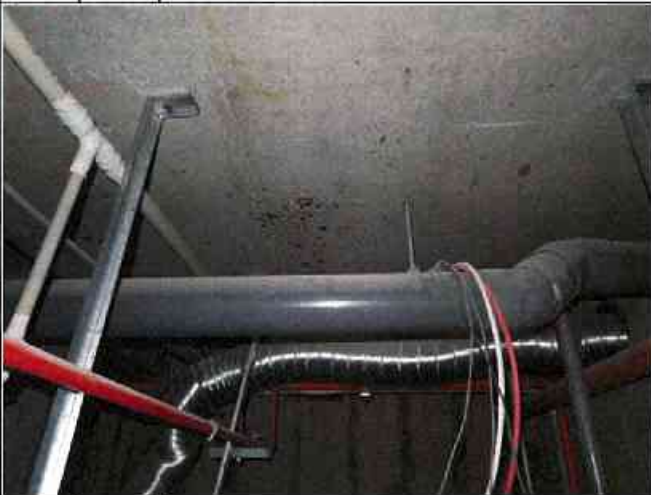
| 25 | A6區V棟4樓V03-陽台頂版現況，目視無損壞。 | 26 | A6區V棟4樓V03-陽台頂版現況，目視無損壞。 |

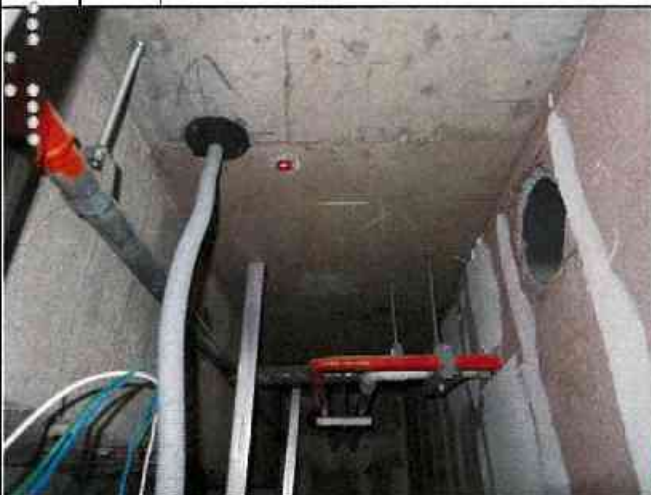
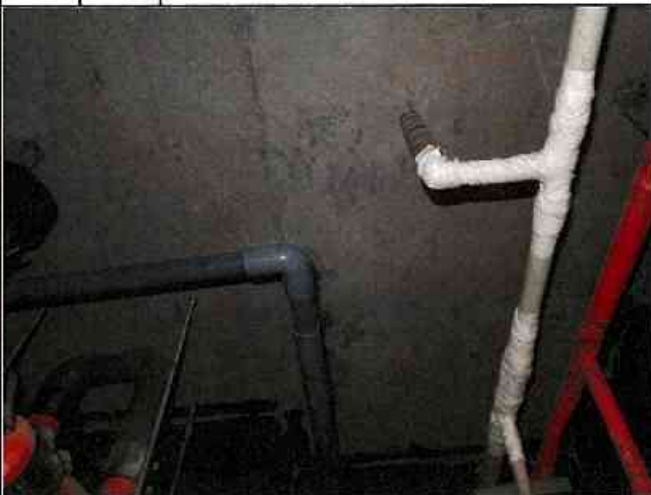
| 27 | A6區V棟4樓V03-室內通道頂版現況，目視無損壞。 | 28 | A6區V棟4樓V03-廁所頂版現況，目視無損壞。 |

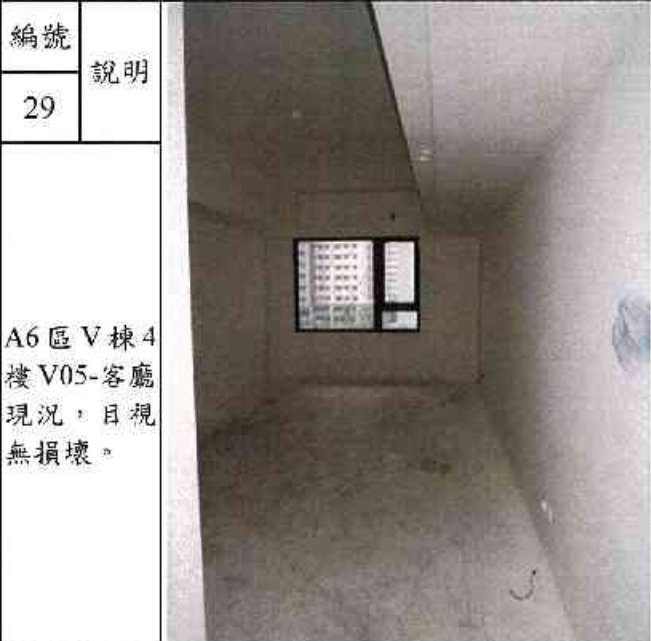
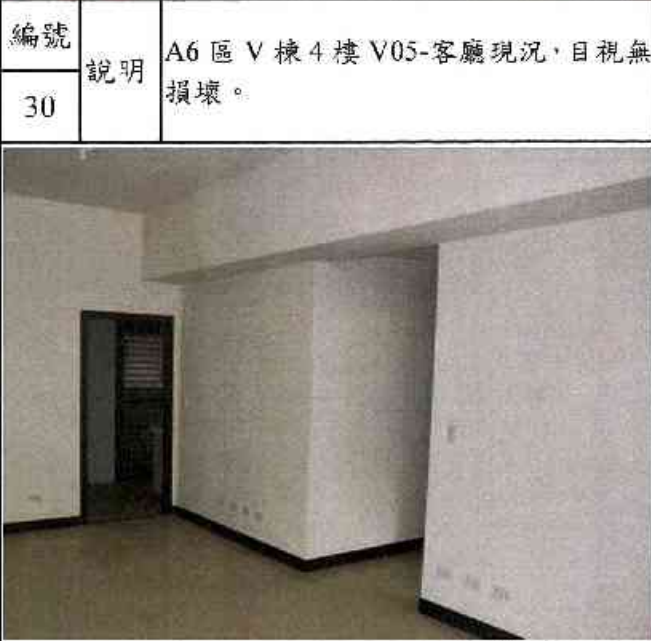
| 29 | A6區V棟4樓V05-客廳現況，目視無損壞。 | 30 | A6區V棟4樓V05-客廳現況，目視無損壞。 |

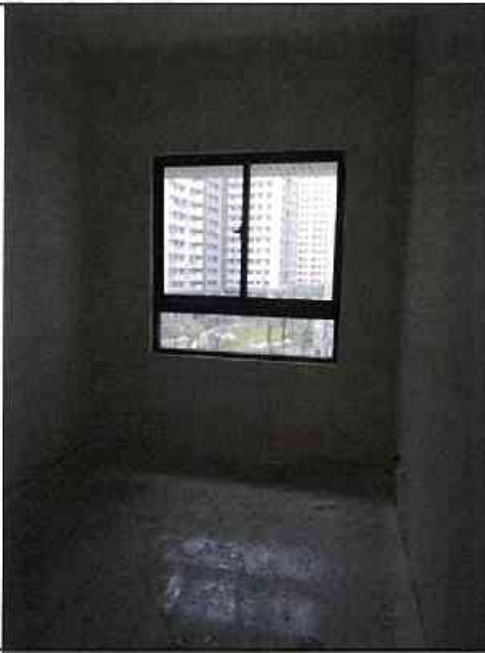
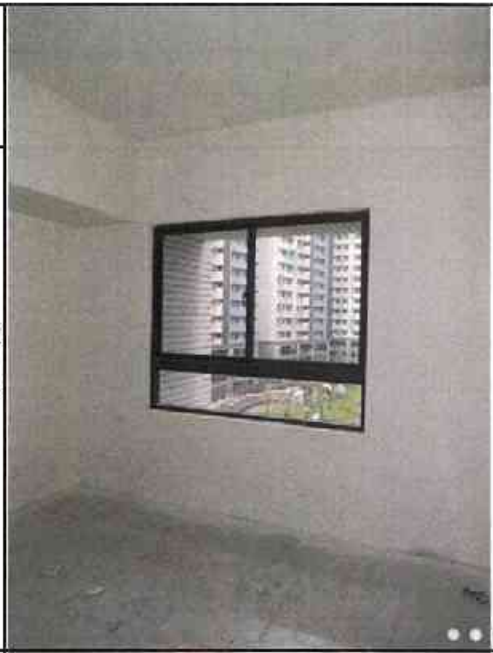
| A6區V棟4樓V05-臥室現況，目視無損壞。 | | | A6區V棟4樓V05-主臥室現況，目視無損壞。 | | |

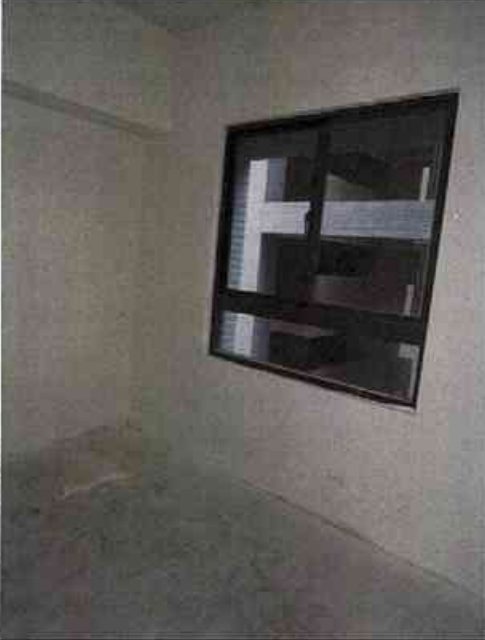
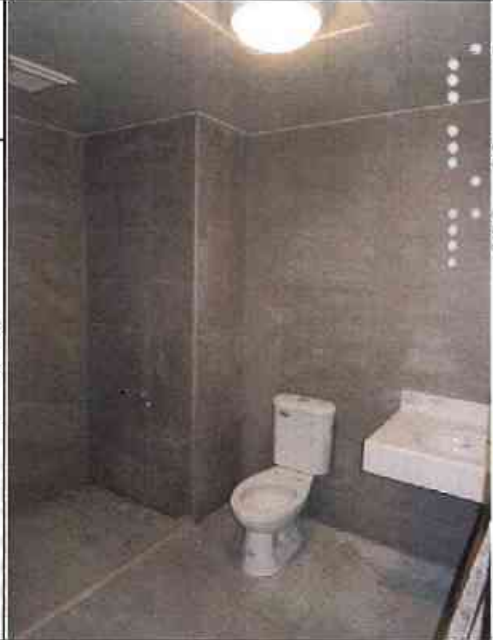
| A6區V棟4樓V05-臥室現況，目視無損壞。 | | | A6區V棟4樓V05-廁所現況，目視無損壞。 | | |

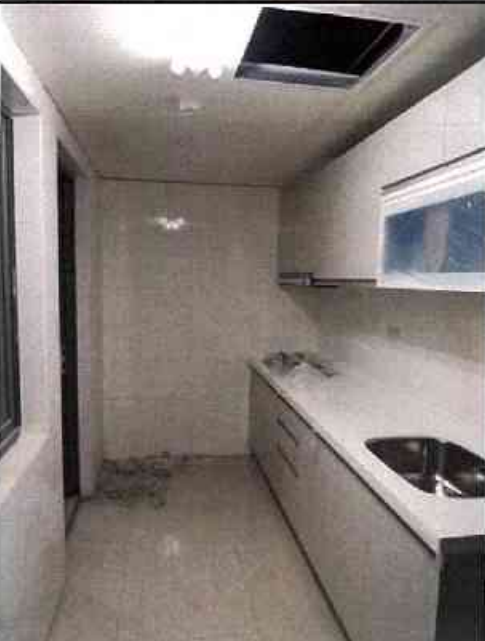
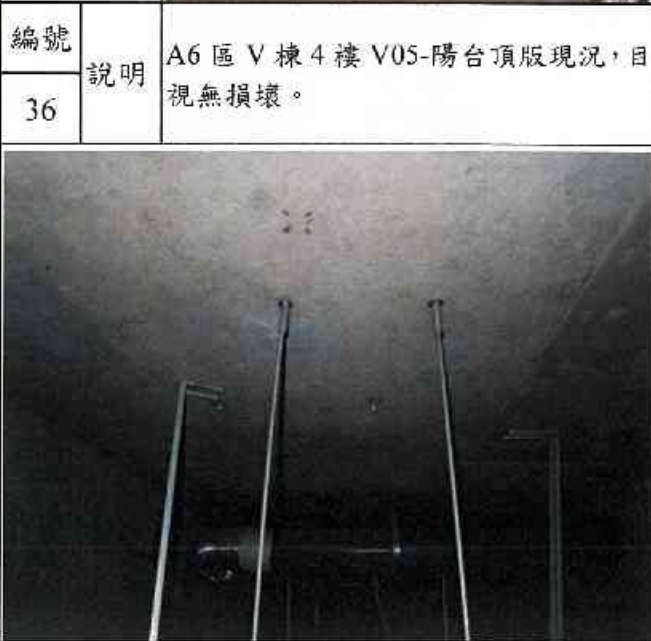
| A6區V棟4樓V05-廚房現況，目視無損壞。 | | | A6區V棟4樓V05-陽台頂版現況，目視無損壞。 | | |

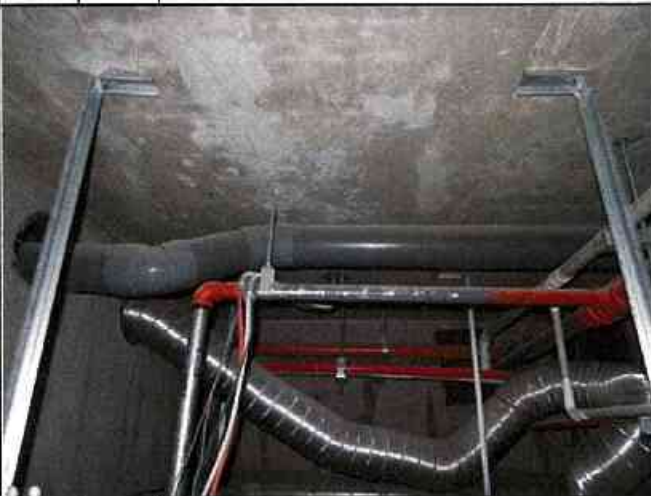
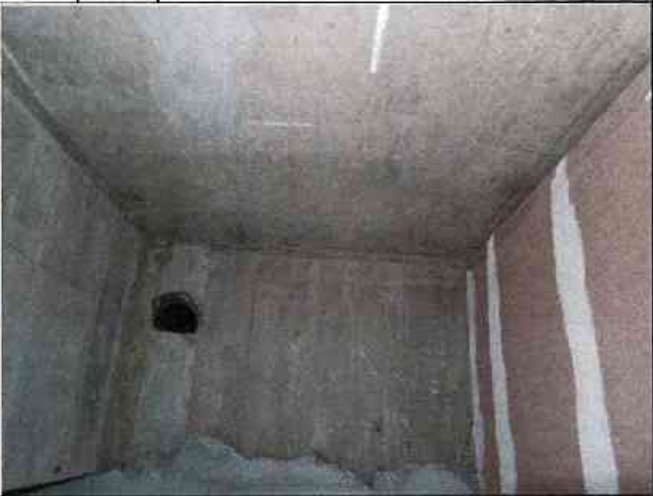
| 編號<br>37 | 說明<br>A6區V棟4樓V05-廚房頂版現況，目視無損壞。 | 編號<br>38 | 說明<br>A6區V棟4樓V05-室內通道頂版現況，目視無損壞。 |

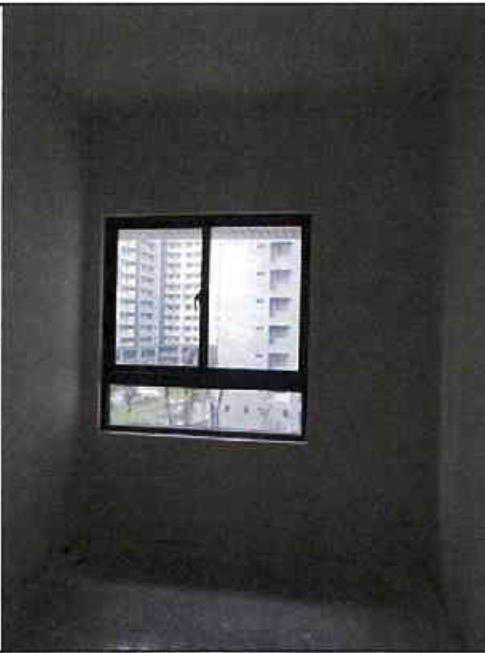
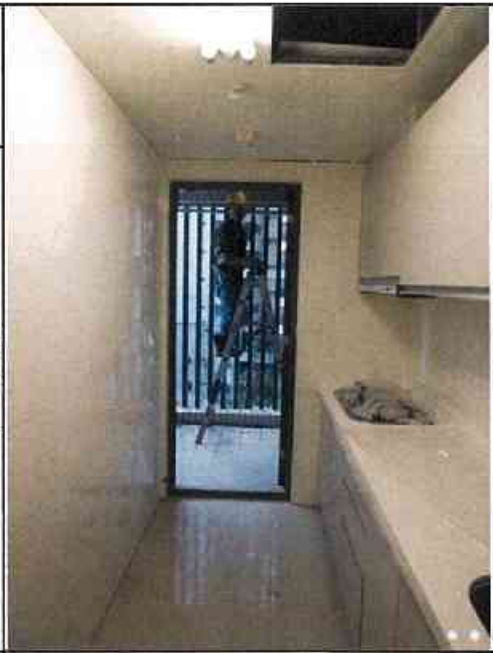
| A6區V棟4樓V06-臥室現況，目視無損壞。 | | | A6區V棟4樓V06-廚房現況，目視無損壞。 | | |

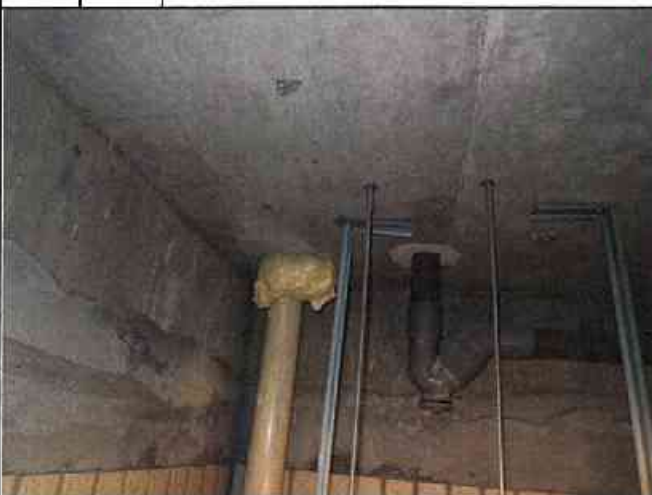
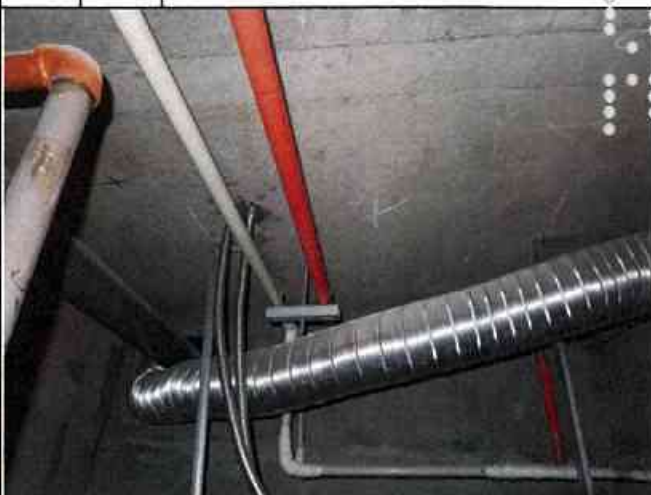
| 編號<br>45 | 說明 | A6區V棟4樓V06-陽台頂版現況，目視無損壞。 | 編號<br>46 | 說明 | A6區V棟4樓V06-廚房頂版現況，目視無損壞。 |

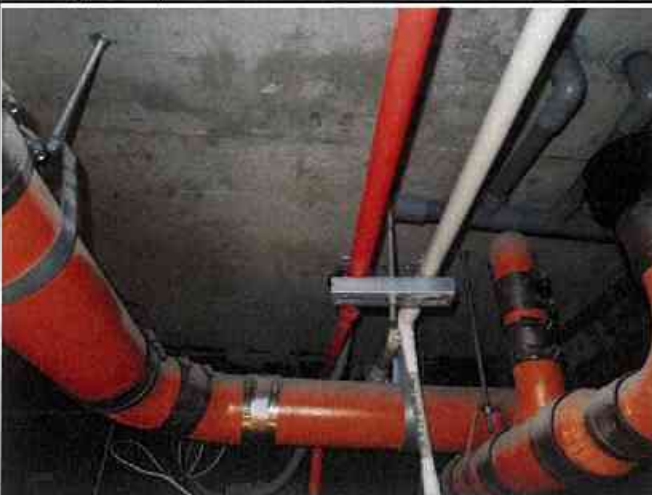
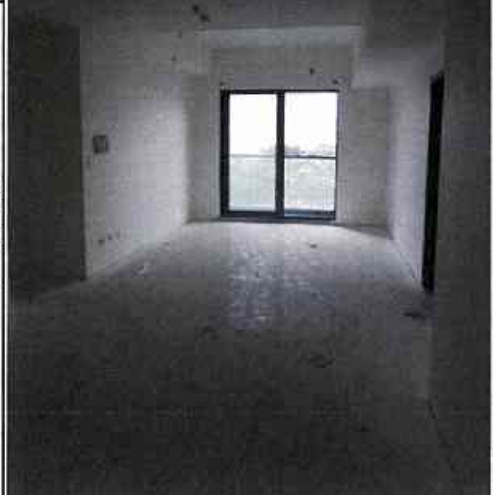
| 編號<br>47 | 說明 | A6區V棟4樓V06-廁所頂版現況，目視無損壞。 | 編號<br>48 | 說明 | A6區V棟4樓V07-客廳現況，目視無損壞。 |

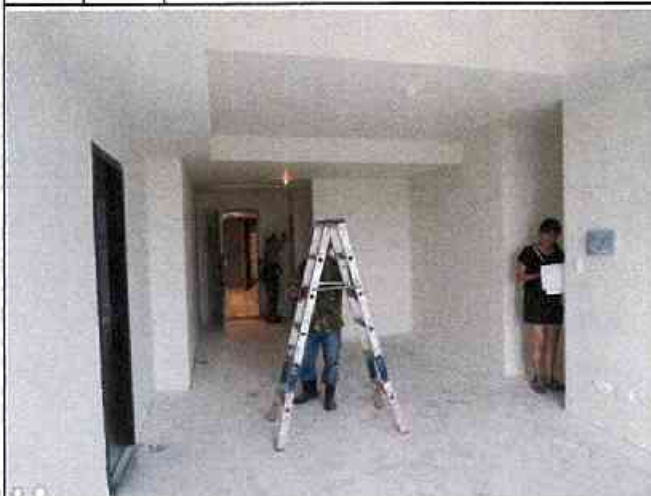
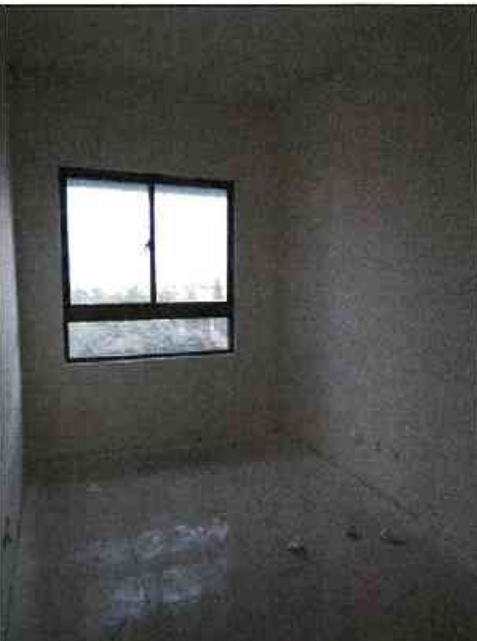
| 編號<br>49 | 說明<br>A6區V棟4樓V07-客廳現況，目視無損壞。 | 編號<br>50 | 說明<br>A6區V棟4樓V07-臥室現況，目視無損壞。 | | |

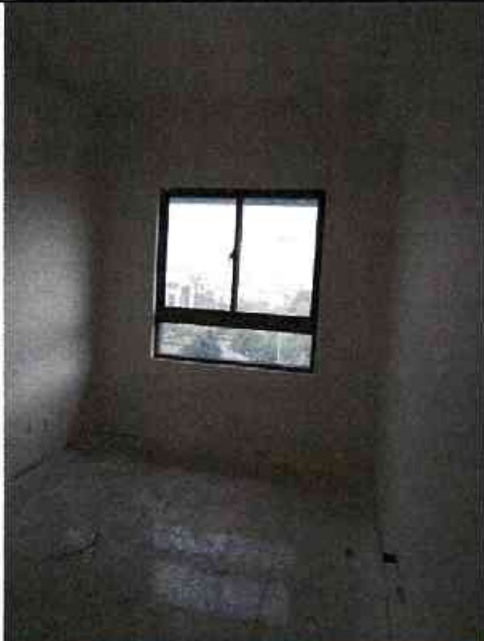
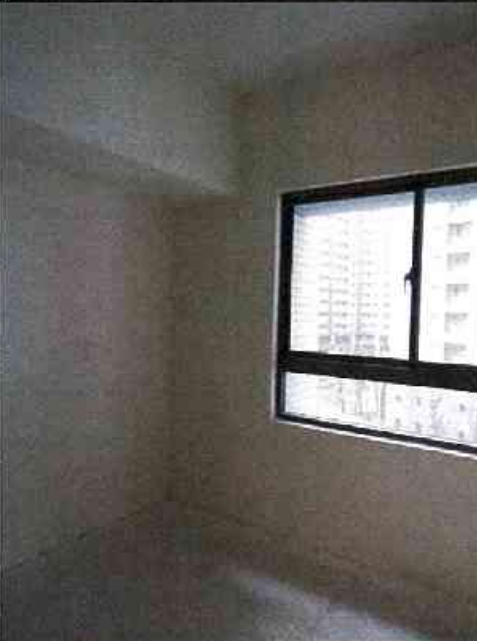
| 編號<br>51 | 說明<br>A6區V棟4樓V07-臥室現況，目視無損壞。 | 編號<br>52 | 說明<br>A6區V棟4樓V07-主臥室現況，目視無損壞。 | | |

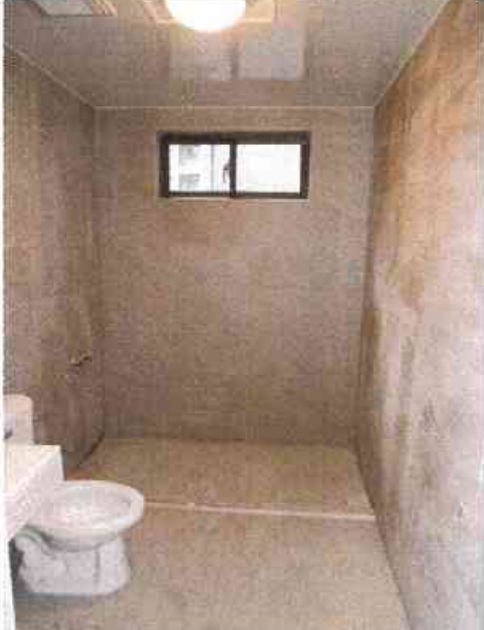
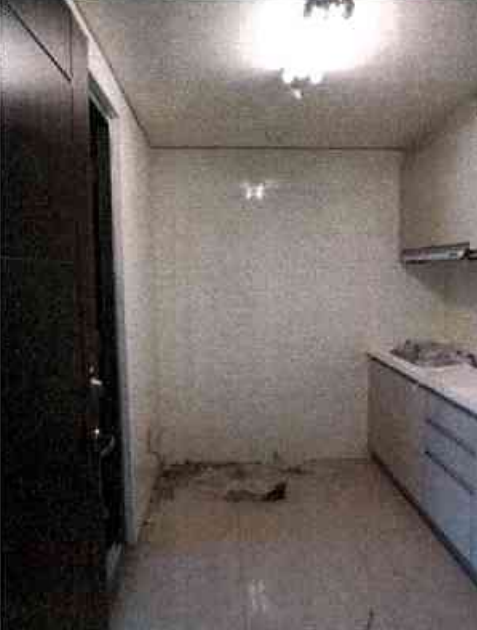
| 編號<br>53 | 說明<br>A6區V棟4樓V07-廁所現況，目視無損壞。 | 編號<br>54 | 說明<br>A6區V棟4樓V07-廚房現況，目視無損壞。 | | |

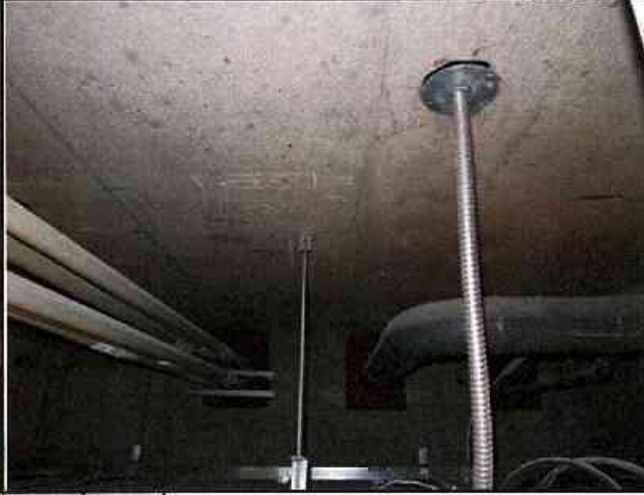
| 編號<br>63 | 說明 | 公共空間(6)- 排煙室，梁混凝土剝落，鋼筋裸露。 | 編號<br>64 | 說明 | 公共空間(7)- 排煙室頂版現況。 |

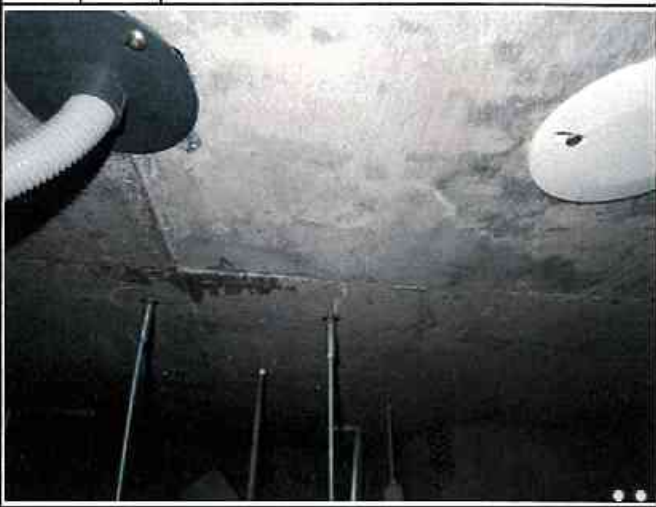
| 標的物位址 | | 新北市板橋區浮洲合宜住宅A6區V棟3F | | | | | | | | | | |
|---|---|---|---|---|---|---|---|---|---|---|---|---|
| 8 | <input type="checkbox"/> | <input type="checkbox"/> | <input type="checkbox"/> | <input type="checkbox"/> | <input checked="" type="checkbox"/> | <input type="checkbox"/> | | X X X X | 2.5 | 0.1 | 1 | V01-陽台，頂版裂縫 |

| 編號<br>7 | 說明 | | 編號<br>8 | 說明 | A6區V棟3樓V01-陽台，頂版裂縫寬0.1mm長2.5m。<br> |

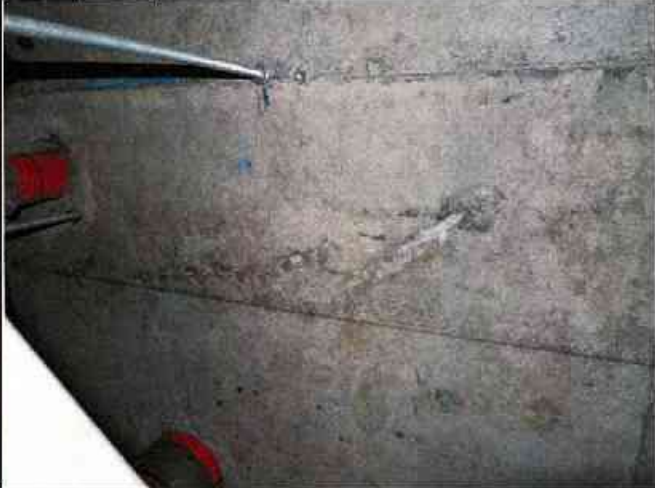
| 標的物位址 | | 新北市板橋區浮洲合宜住宅A6區V棟3F | | | | | | | | | | |
|---|---|---|---|---|---|---|---|---|---|---|---|---|
| 28 | <input type="checkbox"/> | <input type="checkbox"/> | <input type="checkbox"/> | <input type="checkbox"/> | <input checked="" type="checkbox"/> | <input type="checkbox"/> | | 0.3 | 0.1 | 1.5 | | V03-廁所，頂版裂縫，有水痕 |

| 編號<br>27 | 說明<br>A6區V棟3樓V03-室內通道頂版現況，目視無損壞。 | 編號<br>28 | 說明<br>A6區V棟3樓V03-廁所，頂版裂縫寬0.1mm長0.3m。有滲水痕跡。 |

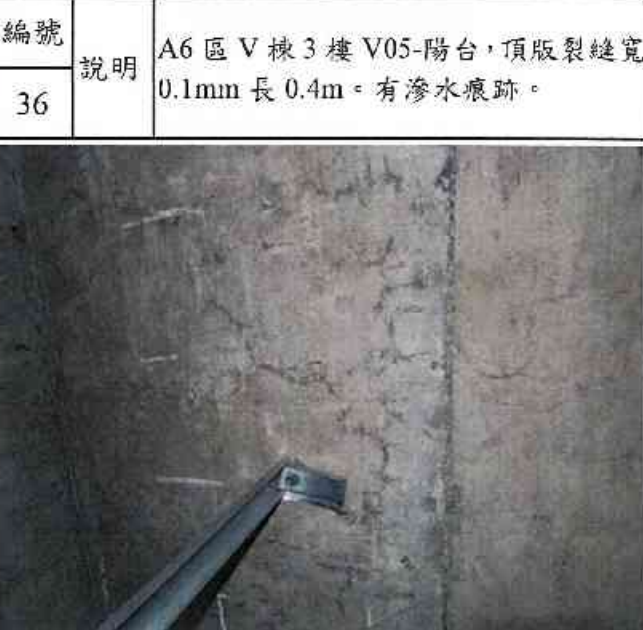
| 標的物位址 | | 新北市板橋區浮洲合宜住宅A6區V棟3F | | | | | | | | | | |
|---|---|---|---|---|---|---|---|---|---|---|---|---|
| 36 | <input type="checkbox"/> | <input type="checkbox"/> | <input type="checkbox"/> | <input type="checkbox"/> | <input checked="" type="checkbox"/> | <input type="checkbox"/> | | 0.4 | 0.1 | 1.5 | | V05-陽台，頂版裂縫，有水痕 |

| A6區V棟3樓V05-廚房現況，目視無損壞。 | | | A6區V棟3樓V05-陽台，頂版裂縫寬0.1mm長0.4m。有滲水痕跡。 | | |
