## 板橋區浮洲合宜住宅結構安全鑑定案

### A6 西區鑑定報告書

# 「板橋區浮洲合宜住宅結構安全鑑定案」A6 區鑑定報告書

## 附件三十五：A6 西區 V 棟裂損現況調查報告

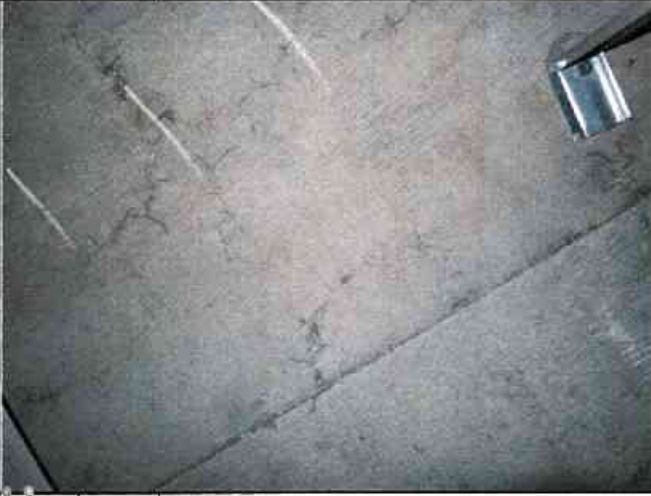
| 標的物位址 | | 新北市板橋區浮洲合宜住宅A6區V棟3F | | | | | | | | | | |
|---|---|---|---|---|---|---|---|---|---|---|---|---|
| 39 | <input type="checkbox"/> | <input type="checkbox"/> | <input type="checkbox"/> | <input type="checkbox"/> | <input checked="" type="checkbox"/> | <input type="checkbox"/> | | 0.8 | 0.1 | 1.5 | | V05-廁所，頂版裂縫，有水痕 |

| 編號<br>39 | 說明<br>A6區V棟3樓V05-廁所·頂版裂縫寬<br>0.1mm長0.8m。有滲水痕跡。 | 編號<br>40 | 說明<br>A6區V棟3樓V06-客廳現況，目視無<br>損壞。 |

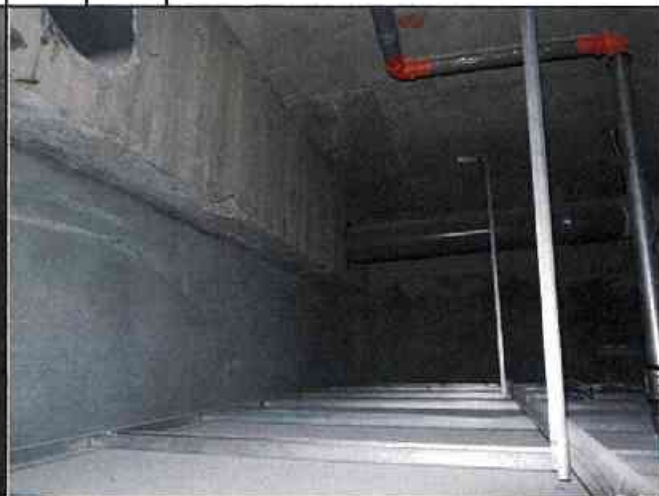
| 編號<br>55 | 說明 | A6區V棟3樓V07-陽台頂版現況，目視無損壞。 | 編號<br>56 | 說明 | A6區V棟3樓V07-廚房，頂版及梁混凝土剝落。 |

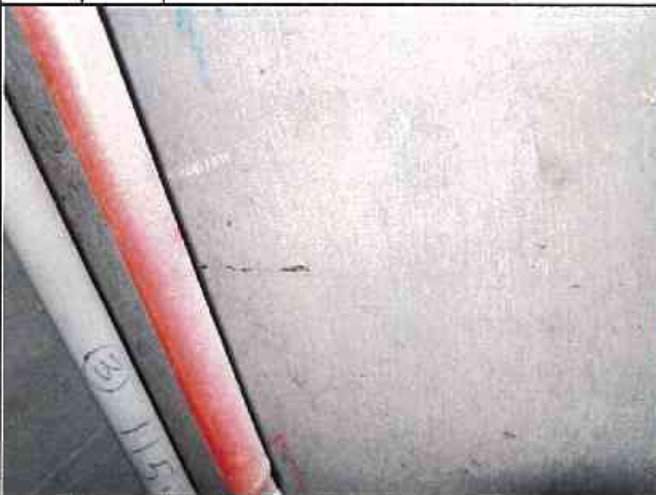
| 編號<br>57 | 說明 | A6區V棟3樓V07-客廳，頂版疑似e鋼筋裸露。 | 編號<br>58 | 說明 | A6區V棟3樓V07-室內通道頂版現況，目視無損壞。 |

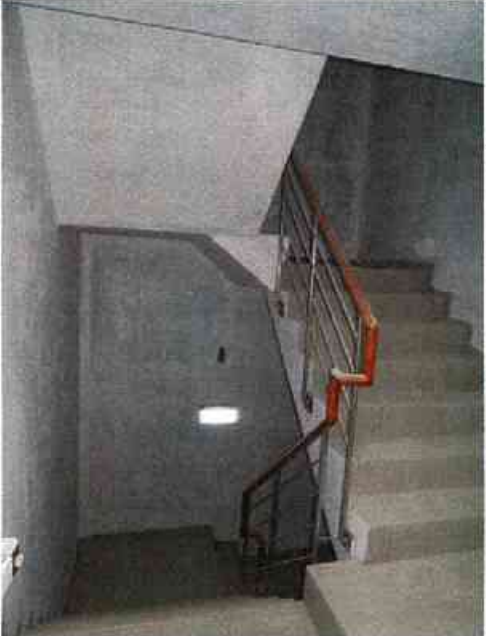
| 編號<br>63 | 說明<br>公共空間(5)-樓梯現況。 | 編號<br>64 | 說明<br>公共空間(6)-排煙室，梁混凝土剝落。 | |

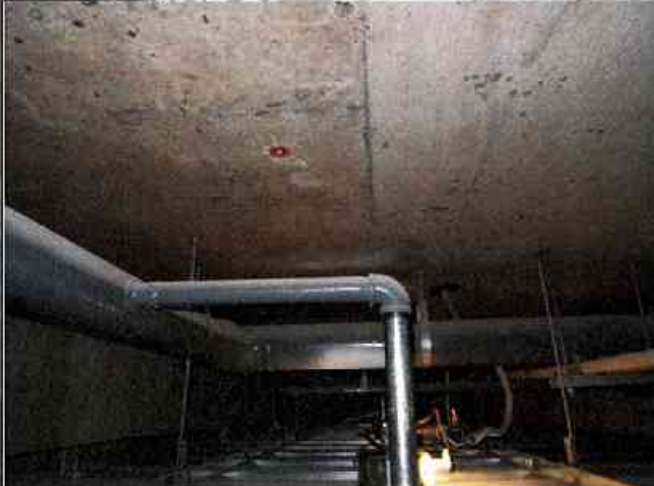
| 編號<br>65 | 說明<br>公共空間(7)-梯廳頂版現況。 | 編號<br>66 | 說明<br>公共空間(5)-梯廳，頂版鋼筋裸露。 | |

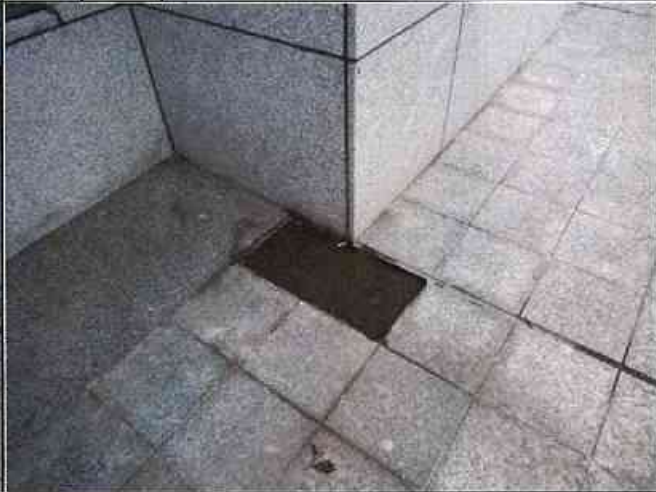
| 編號<br>9 | 說明 | A6區V棟2樓V01-露臺現況，目視無損壞。 | 編號<br>10 | 說明 | A6區V棟2樓V01-露臺，地磚損壞兩塊。 | |

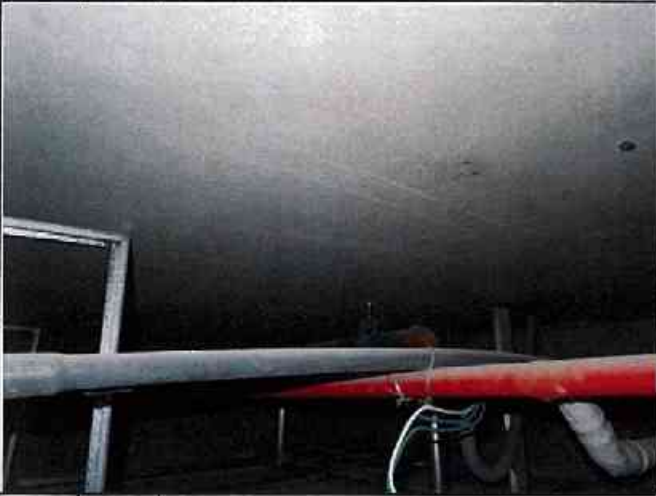
| 編號<br>15 | 說明<br>A6區V棟2樓V01-陽台，梁混凝土粒料分離。 | 編號<br>16 | 說明<br>A6區V棟2樓V02-客廳現況，目視無損壞。 |

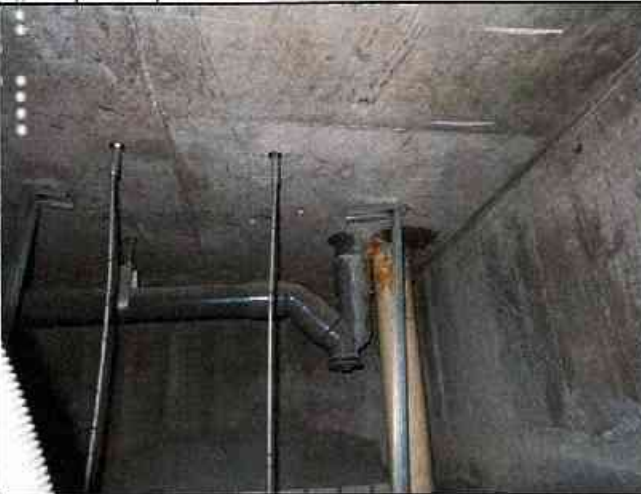
| A6區V棟2樓V02-廁所，頂版留有臨時排水孔，未收尾處理。 | | | A6區V棟2樓V03-客廳現況，目視無損壞。 | | |

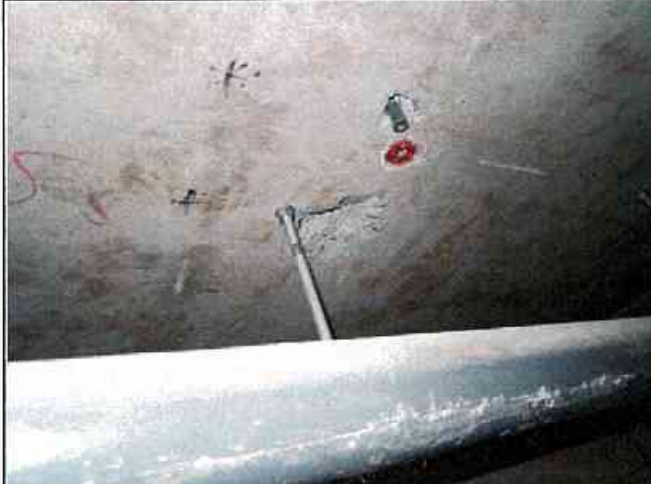
| 編號 | 說明 | A6區V棟2樓V03-廚房，頂版混凝土打除未填補。 | | 編號 | 說明 | A6區V棟2樓V03-室內通道頂版現況，目視無損壞。 |

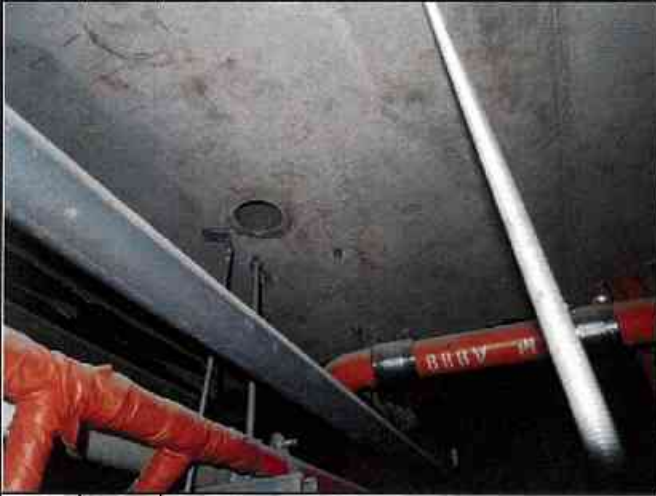
| 編號<br>37 | 說明 | A6區V棟2樓V03-廁所,頂版留有臨時排水孔,未收尾處理。 | 編號<br>38 | 說明 | A6區V棟2樓V03-廁所,頂版留有臨時排水孔,未收尾處理。 |

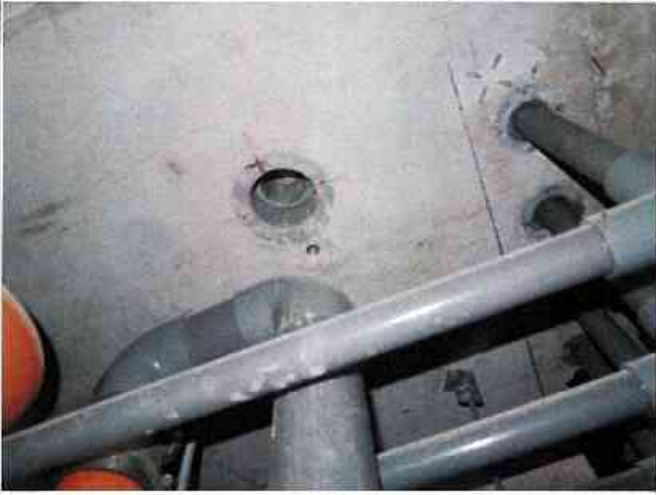
| 編號<br>39 | 說明 | A6區V棟2樓V03-廁所,頂版留有臨時排水孔,未收尾處理。 | 編號<br>40 | 說明 | A6區V棟2樓V05-客廳現況,目視無損壞。 |

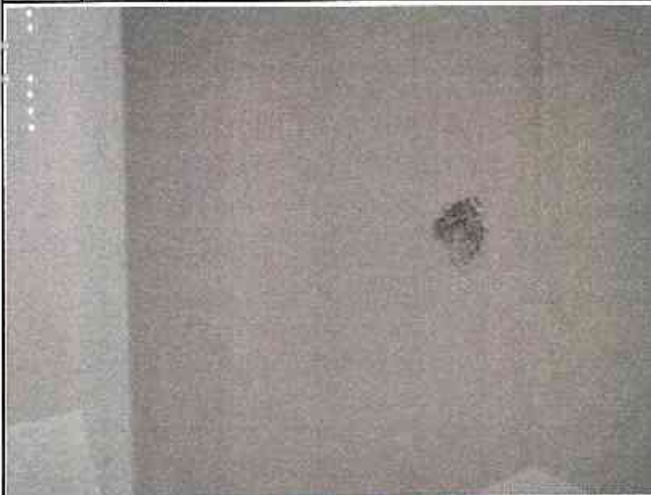
| 編號<br>45 | 說明 | A6區V棟2樓V05-主臥室，梁混凝土凹洞未修補。 | 編號<br>46 | 說明 | |

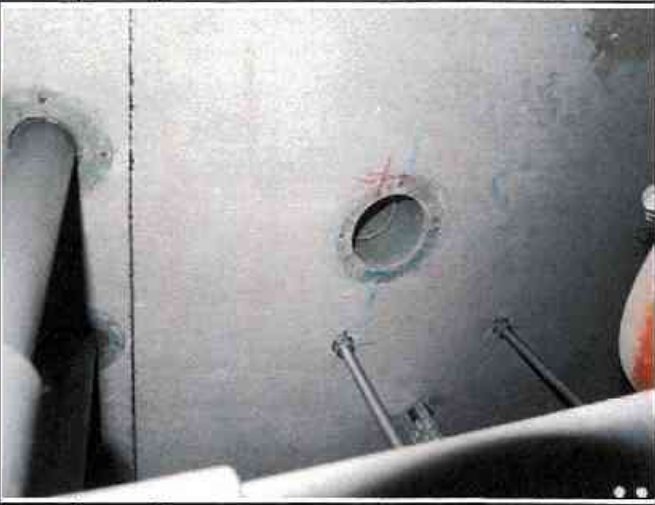
| 編號<br>49 | 說明 | | 編號<br>50 | 說明 | A6 區 V 棟 2 樓 V05-廁所，頂版留有臨時排水孔，未收尾處理。 | |

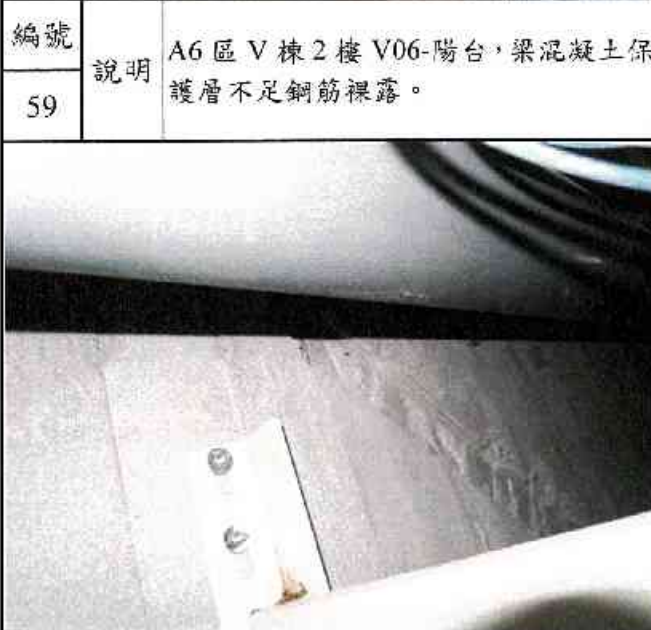
| 編號<br>59 | 說明 | A6區V棟2樓V06-陽台，梁混凝土保護層不足鋼筋裸露。<br> | 編號<br>60 | 說明 | A6區V棟2樓V06-廁所，頂版留有臨時排水孔，未收尾處理。<br> |

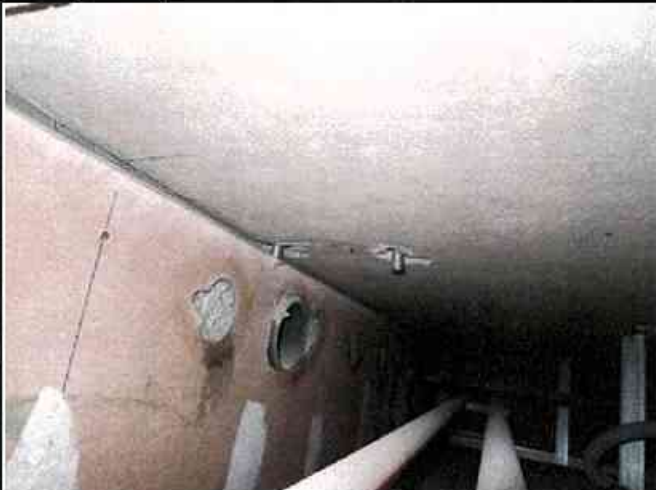
| 編號<br>71 | 說明 | A6區V棟2樓V07-客廳，頂版混凝土打除未修補。 | 編號<br>72 | 說明 | A6區V棟2樓V07-室內通道，頂版混凝土打除未修補。 | |

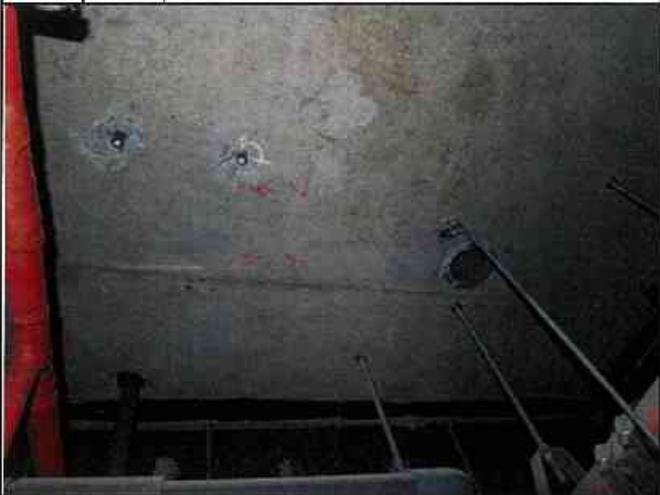
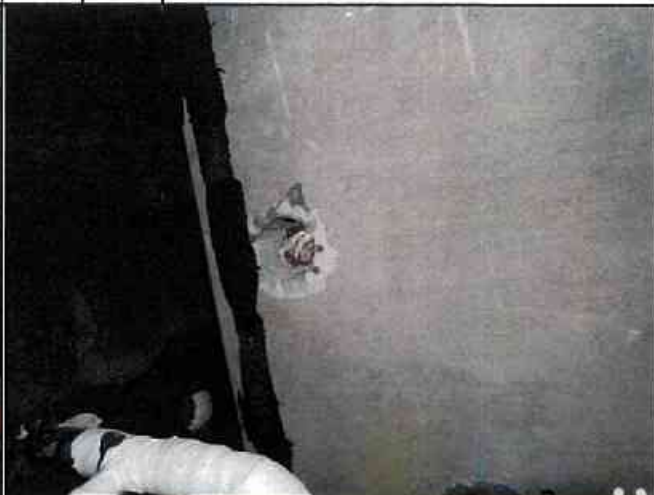
| 編號<br>73 | 說明<br>A6區V棟2樓V07-廁所，頂版留有臨時排水孔，未收尾處理。 | 編號<br>74 | 說明<br>A6區V棟2樓V07-廁所，頂版留有臨時排水孔，未收尾處理。 |

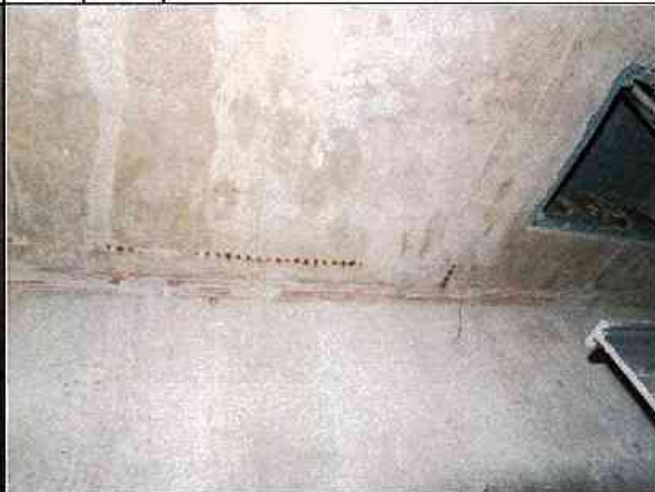
| 81 | 公共空間(7)-排煙室頂版現況。 | | 82 | 公共空間(8)-排煙室，頂版鋼筋裸露。 | |

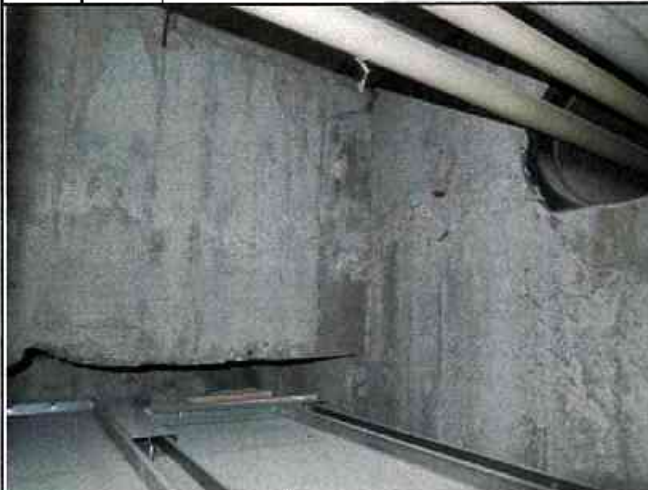
| 83 | 公共空間(9)-梯廳，梁混凝土粒料分離。 | | 84 | 公共空間(10)-梯廳，梁混凝土粒料分離。 | |

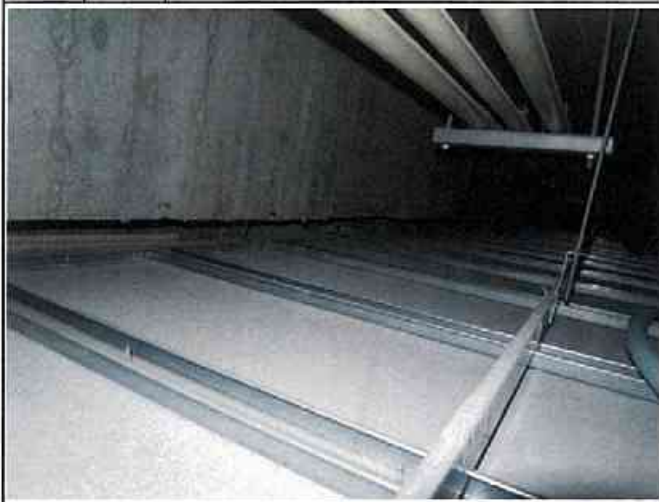
| 編號 | 說明 | 編號 | 說明 |
|---|---|---|---|
| 85 | 公共空間(11)- 梯廳，梁混凝土剝落未修補。 | 86 | |

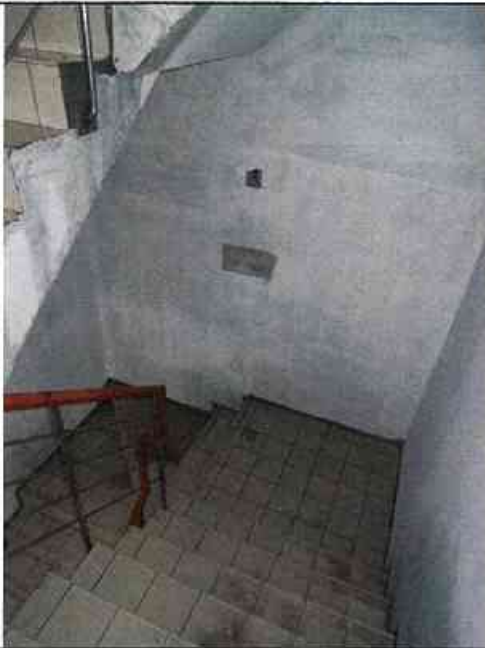
| A6 區 V 棟<br>夾層 - 公共<br>空間樓梯現<br>況，目視無<br>損壞。 | | | A6 區 V 棟<br>一樓 - 公共<br>空間樓梯現<br>況，目視無<br>損壞。 | | |

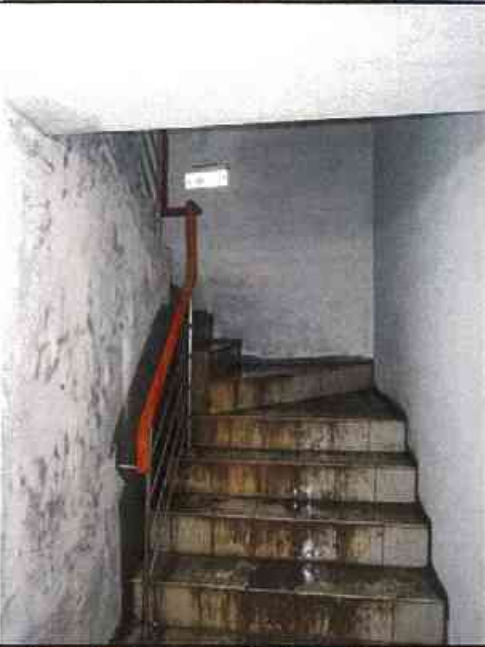
| A6 區 V 棟<br>一樓 - 公共<br>空間樓梯現<br>況，目視無<br>損壞。 | | | A6 區 V 棟<br>一樓 - 公共<br>空間梯廳現<br>況，目視無<br>損壞。 | | |

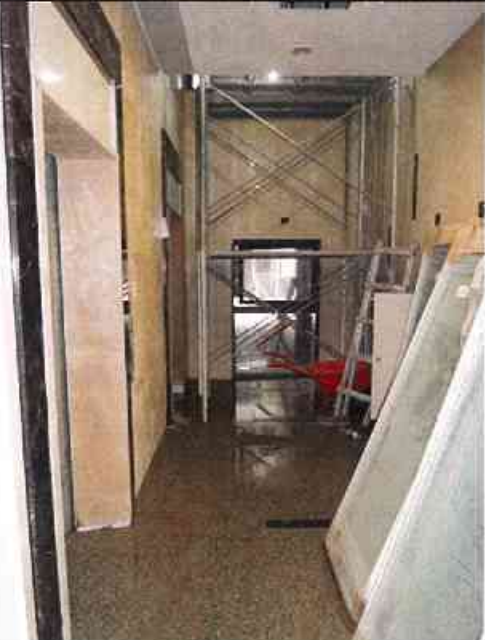
| A6 區 V 棟<br>一樓 - 公共<br>空間排煙室<br>現況，目視<br>無損壞。 | | | A6 區 V 棟<br>一樓 - 公共<br>空間樓梯現<br>況，目視無<br>損壞。 | | |

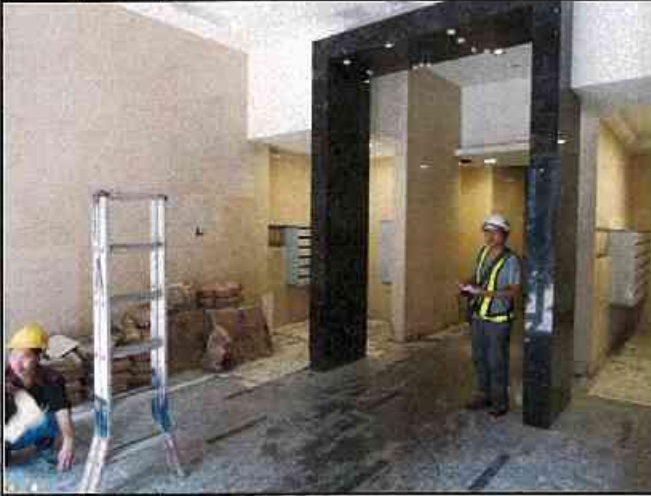
| 編號<br>7 | 說明<br>A6區V棟一樓-公共空間梯廳現況，目視無損壞。 | 編號<br>8 | 說明<br>A6區V棟一樓-公共空間梯廳現況，目視無損壞。 |

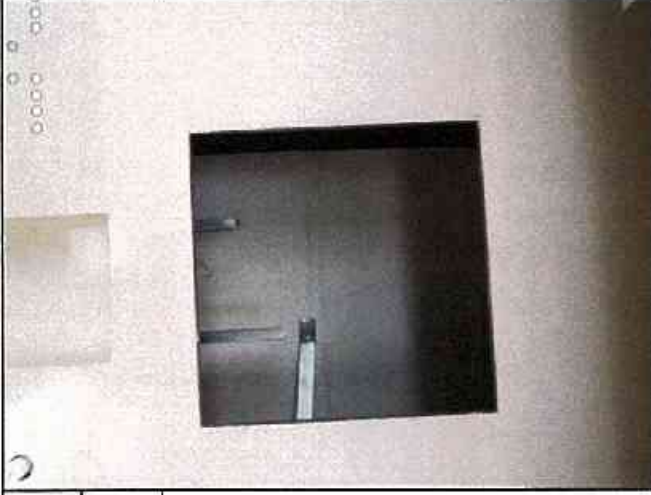
| 編號<br>9 | 說明<br>A6區V棟一樓-公共空間大廳頂版現況，目視無損壞。 | 編號<br>10 | 說明<br>A6區V棟一樓-公共空間大廳頂版現況，目視無損壞。 |

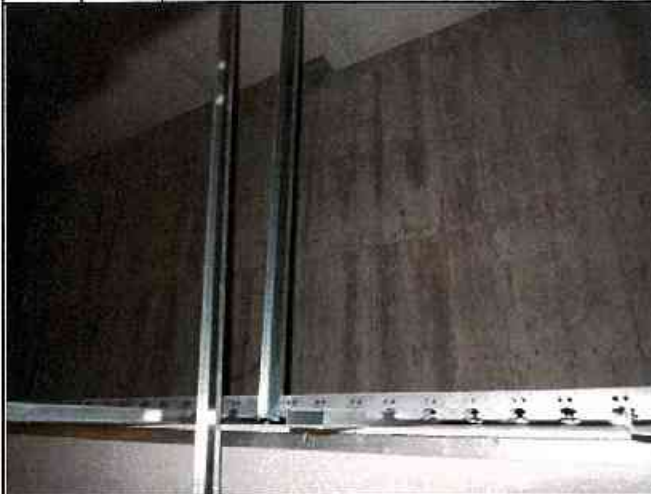
| 編號<br>11 | 說明<br>A6區V棟一樓-公共空間大廳頂版現況，目視無損壞。 | 編號<br>12 | 說明<br>A6區V棟一樓-公共空間排煙室，頂版及梁混凝土夾雜雜物。 |

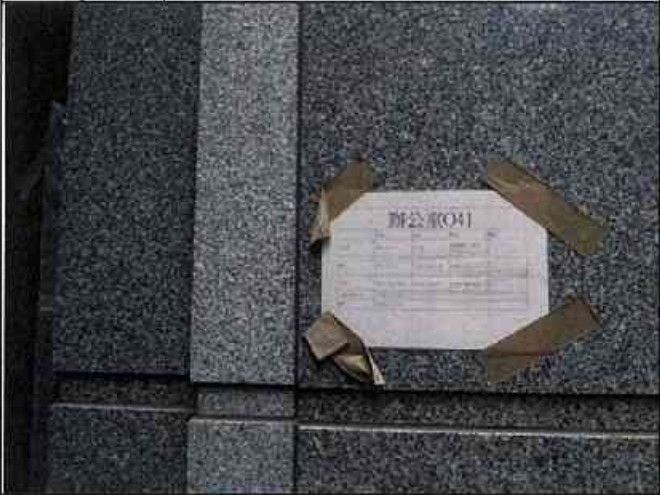
| 編號<br>13 | 說明<br>A6區V棟一樓O41-辦公室現況，目視無損壞。 | 編號<br>14 | 說明<br>A6區V棟一樓O41-辦公室現況，目視無損壞。 |

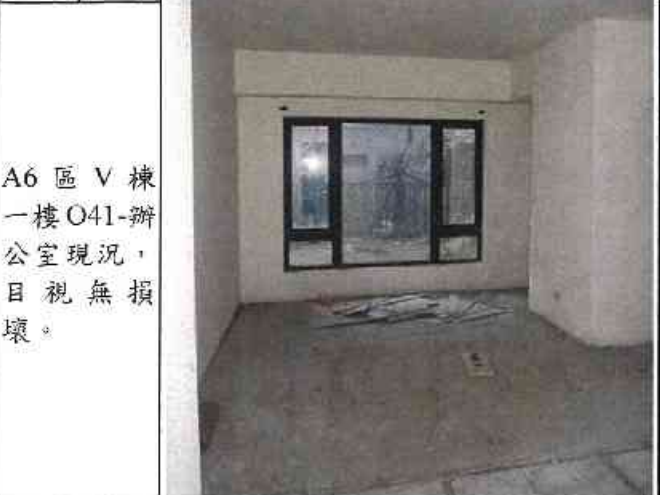
| 編號<br>17 | 說明<br>A6區V棟一樓O41-辦公室現況，目視無損壞。 | 編號<br>18 | 說明<br>A6區V棟一樓O41-辦公室，牆細微裂縫面積1mx1.5m，及有滲水痕跡。 |

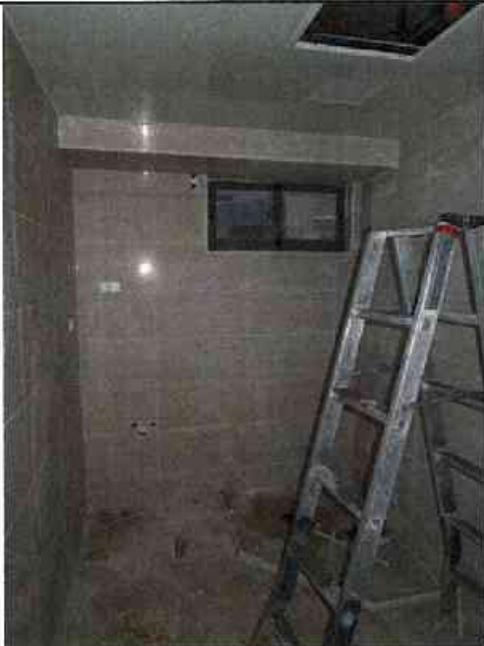
| A6 區 V 棟<br>一樓 O41-辦<br>公室廁所現<br>況，目視無<br>損壞。 | | | A6 區 V 棟<br>一樓 O41-辦<br>公室現況，<br>目視無損<br>壞。 | | |

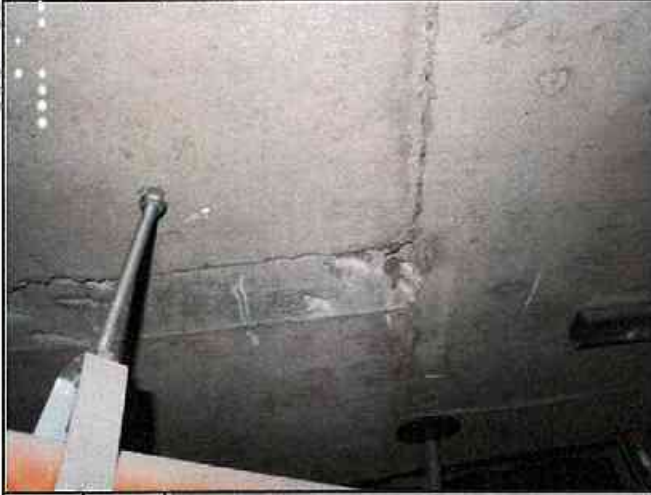
| 編號<br>21 | 說明 | A6 區 V 棟一樓 O41-辦公室廁所，頂版<br>混凝土打除未修補。 | 編號<br>22 | 說明 | A6 區 V 棟夾層 O41-辦公室頂版現況，<br>目視無損壞。 |

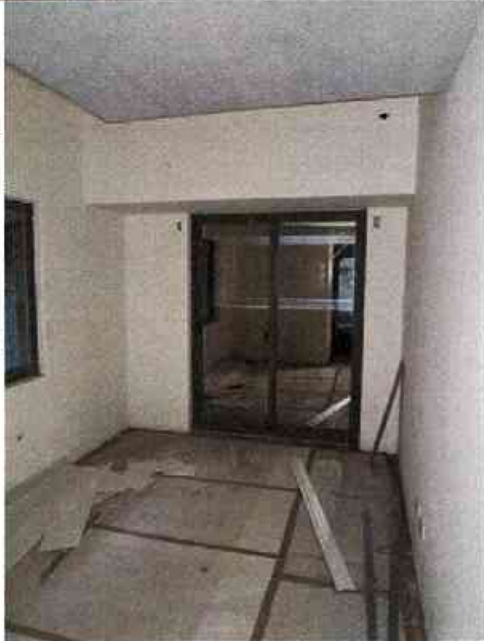
| A6 區 V 棟<br>夾層 O41-辦<br>公室現況，<br>目視無損<br>壞。 | | | A6 區 V 棟<br>夾層 O41-辦<br>公室現況，<br>目視無損<br>壞。 | | |

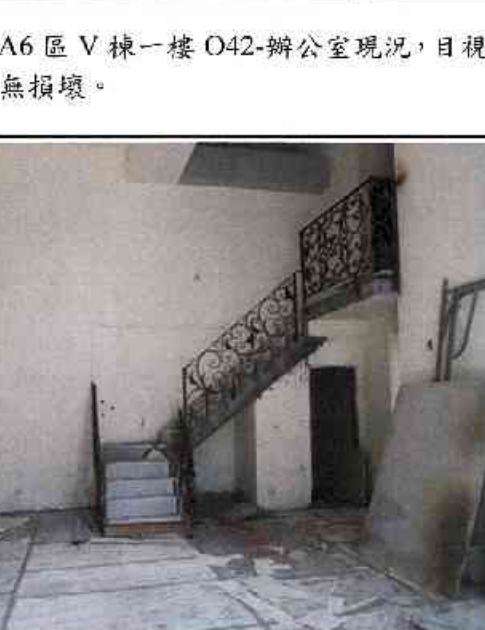
| A6 區 V 棟一樓 O42-辦公室現況，目視無損壞。 | | | A6 區 V 棟一樓 O42-辦公室現況，目視無損壞。 | | |

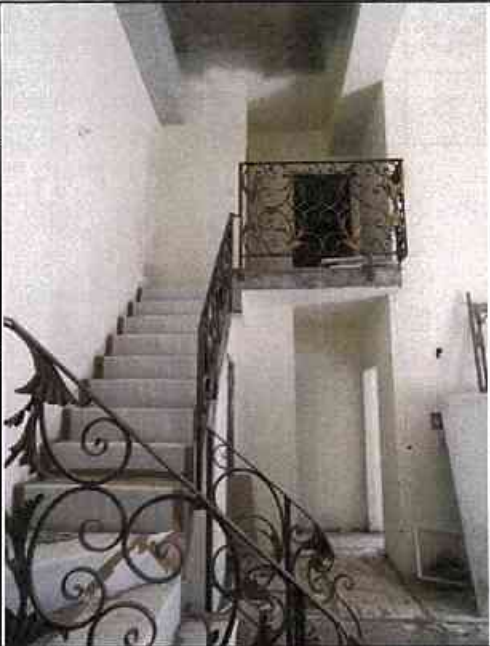
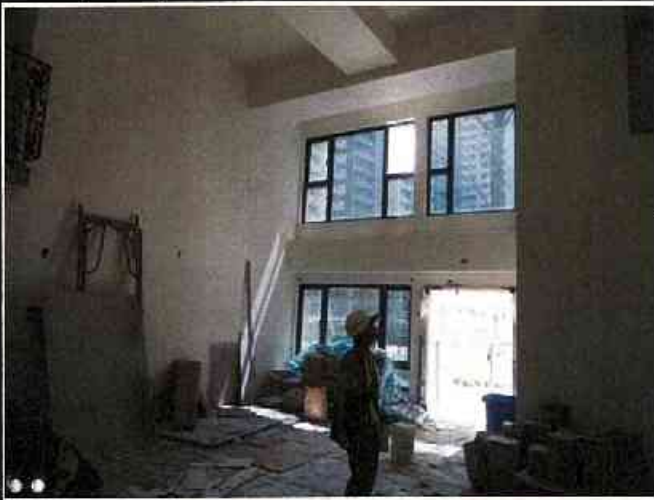
| 編號<br>31 | 說明<br>A6區V棟一樓O42-辦公室現況，目視無損壞。 | 編號<br>32 | 說明<br>A6區V棟一樓O42-辦公室現況，目視無損壞。 | |

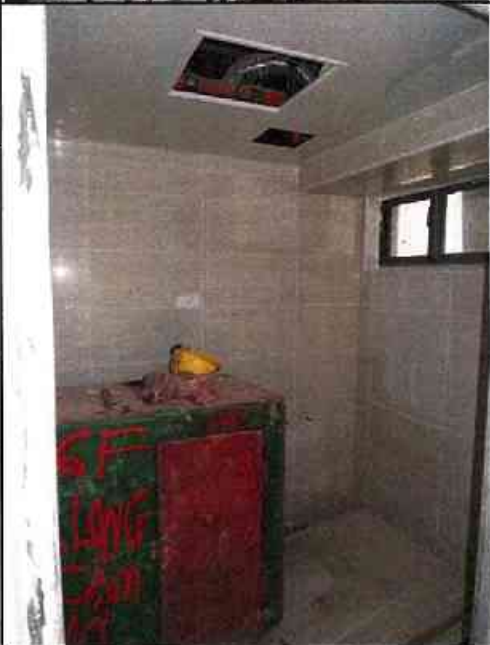
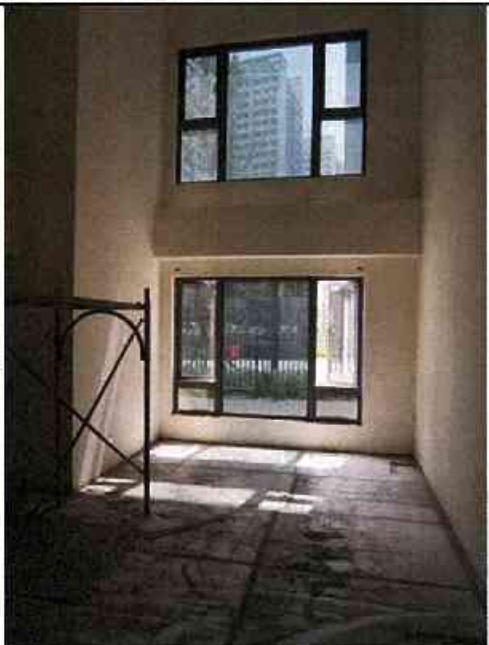
| 編號<br>33 | 說明<br>A6區V棟一樓O42-辦公室現況，目視無損壞。 | 編號<br>34 | 說明<br>A6區V棟一樓O42-辦公室廁所現況，目視無損壞。 | |

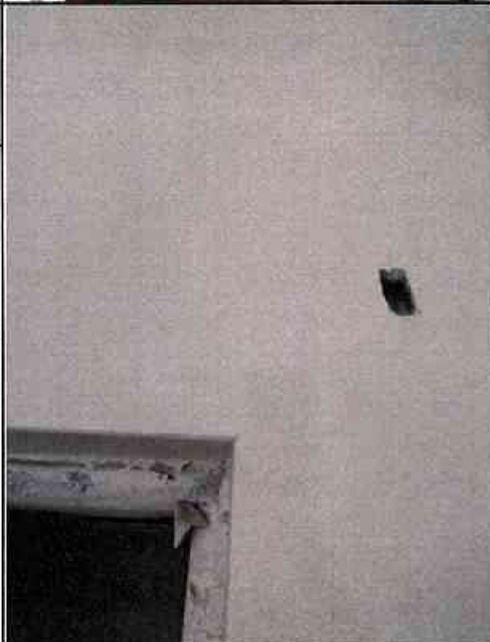
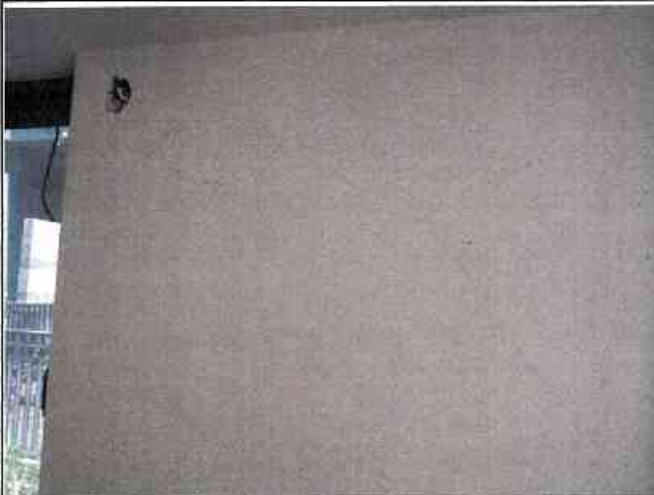
| 編號<br>35 | 說明<br>A6區V棟一樓O42-辦公室，牆裂縫寬0.25mm長2m。 | 編號<br>36 | 說明<br>A6區V棟一樓O42-辦公室，牆裂縫寬0.15mm長1m。 | |

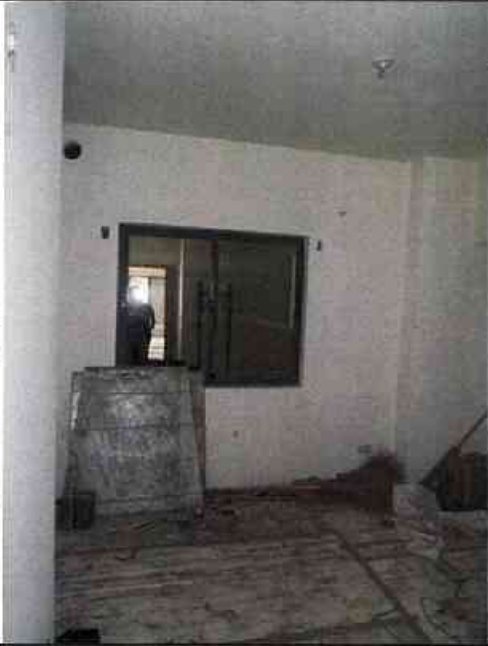
| A6 區 V 棟<br>一樓 O42-辦<br>公室現況，<br>目視無損<br>壞。 | | | A6 區 V 棟<br>一樓 O42-辦<br>公室，牆裂<br>縫寬<br>0.15mm 長<br>1m。 | | |

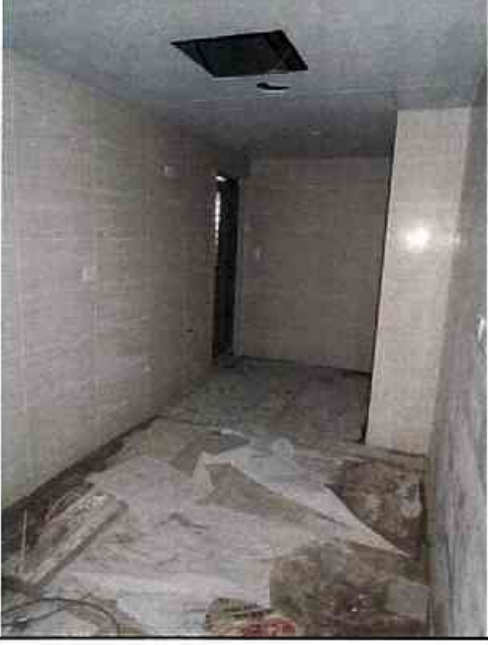
| A6 區 V 棟<br>一樓 O42-辦<br>公室廚房現<br>況，目視無<br>損壞。 | | | | | |

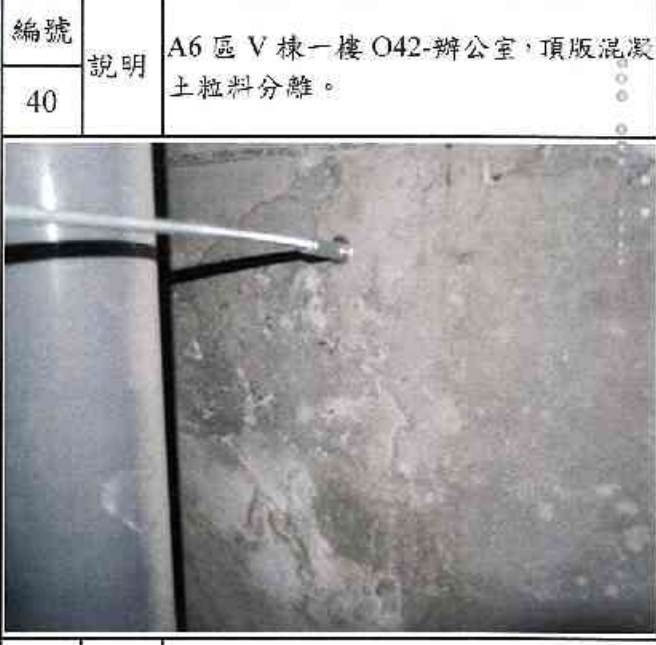
| 編號<br>39 | 說明 | | 編號<br>40 | 說明 | A6 區 V 棟一樓 O42-辦公室，頂版混<br>凝土粒料分離。 |

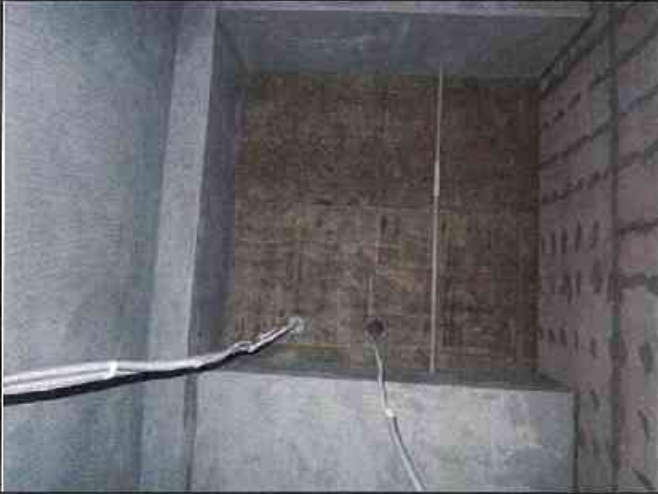
| 編號<br>41 | 說明 | A6 區 V 棟一樓 O42-辦公室頂版現況，<br>目視無損壞。 | 編號<br>42 | 說明 | A6 區 V 棟夾層 O42-辦公室廁所，頂版<br>裂縫寬 0.15mm 長 2m。 |

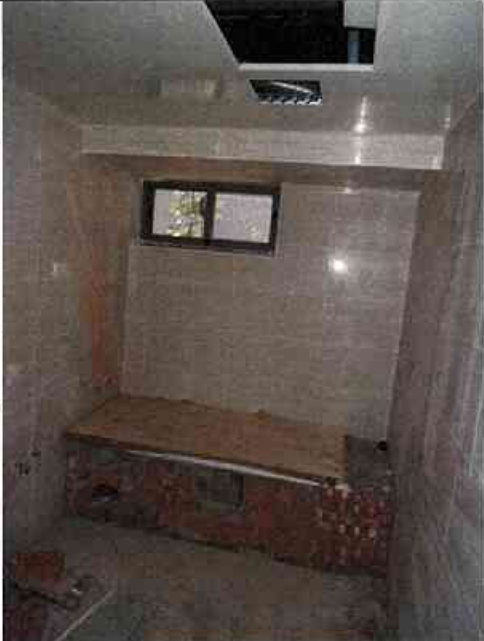
| A6 區 V 棟夾層 O42-辦公室廁所現況，目視無損壞。 | | | A6 區 V 棟夾層 O42-辦公室現況，目視無損壞。 | | |

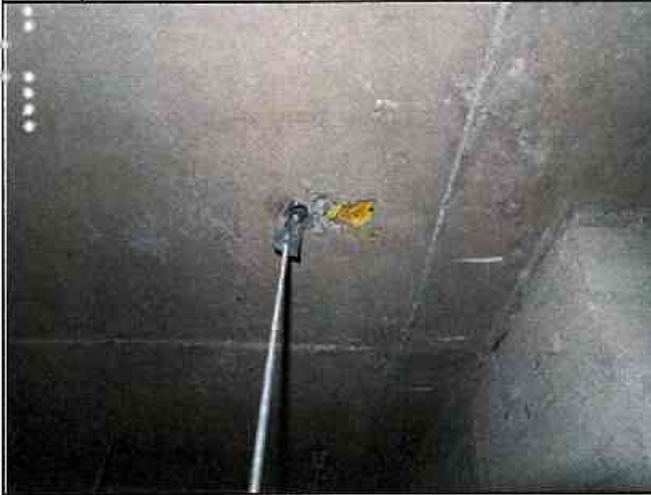
| 編號<br>45 | 說明 | A6 區 V 棟夾層 O42-陽台，頂版混凝土夾雜雜物。 | 編號<br>46 | 說明 | A6 區 V 棟夾層 O42-辦公室頂版現況，目視無損壞。 |

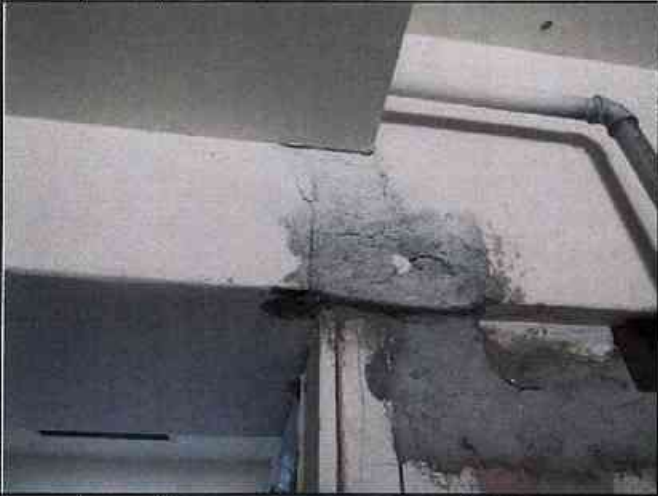
| 編號<br>61 | 說明<br>A6區V棟一樓S149-店鋪，梁混凝土打除修補不全。 | 編號<br>62 | 說明<br>A6區V棟一樓S149-店鋪頂版現況，目視無損壞。 |

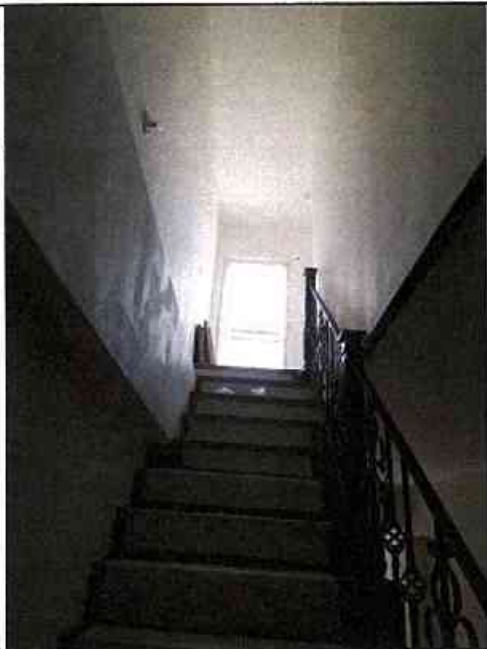
| 編號<br>65 | 說明<br>A6區V棟夾層S149-店鋪，頂版滲水痕跡。 | 編號<br>66 | 說明<br>A6區V棟夾層S149-店鋪陽台，頂版滲水痕跡。 |

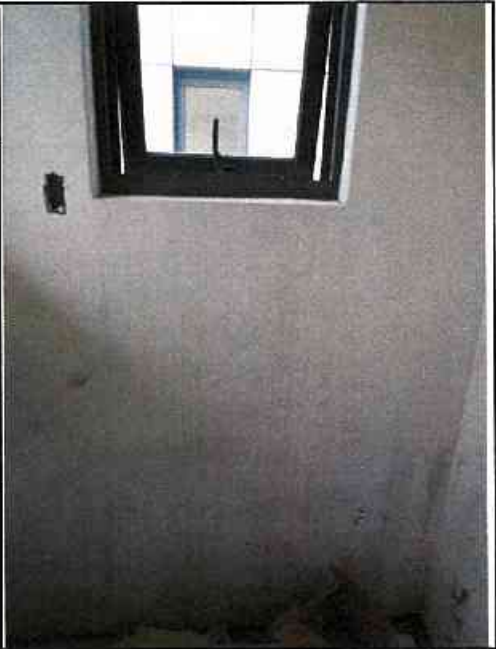
| A6區V棟夾層S149-店鋪現況，目視無損壞。 | | | A6區V棟夾層S149-店鋪，牆細微裂縫面積1.5mx1m。且有滲水痕跡。 | | |

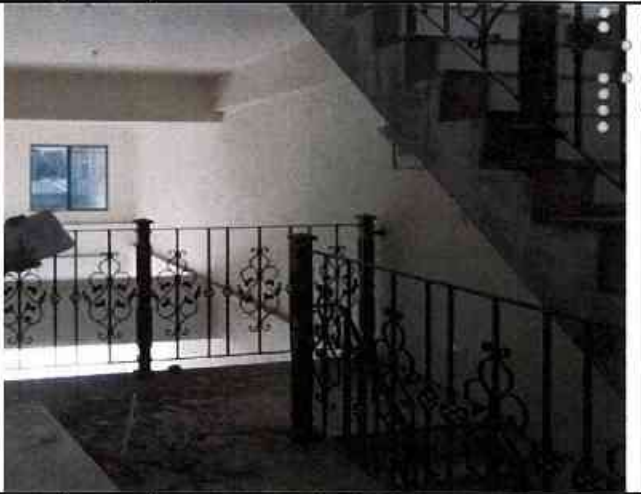
| 編號<br>75 | 說明<br>A6 區 V 棟夾層 S150-店鋪，頂版有滲水痕跡。 | 編號<br>76 | 說明<br>A6 區 V 棟夾層 S150-店鋪現況，目視無損壞。 | |

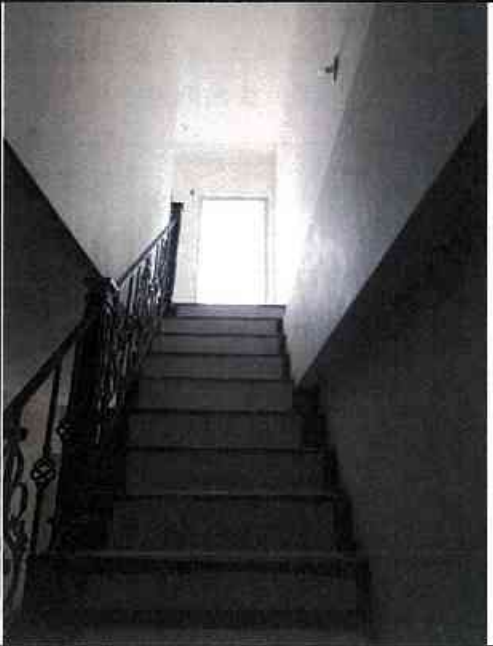
| 編號<br>77 | 說明<br>A6 區 V 棟夾層 S150-店鋪陽台，頂版有滲水痕跡。 | 編號<br>78 | 說明<br>A6 區 V 棟夾層 S150-店鋪現況，目視無損壞。 | |

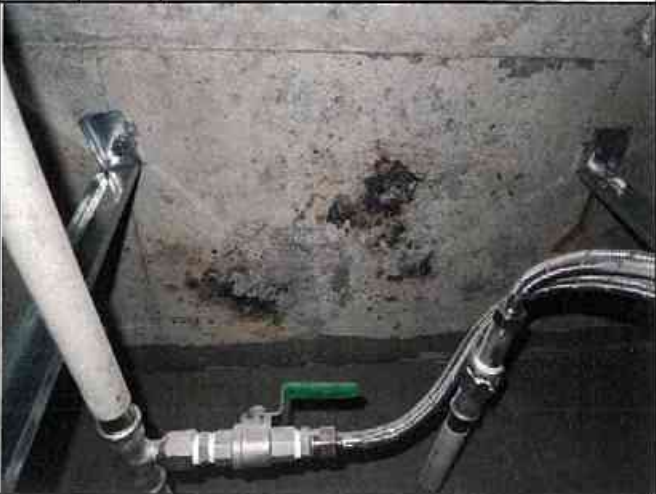
| 編號<br>89 | 說明 | A6 區 V 棟一樓 S152-店鋪現況，目視無損壞。 | 編號<br>90 | 說明 | A6 區 V 棟一樓 S152-店鋪廁所，頂版混凝土粒料分離。 |

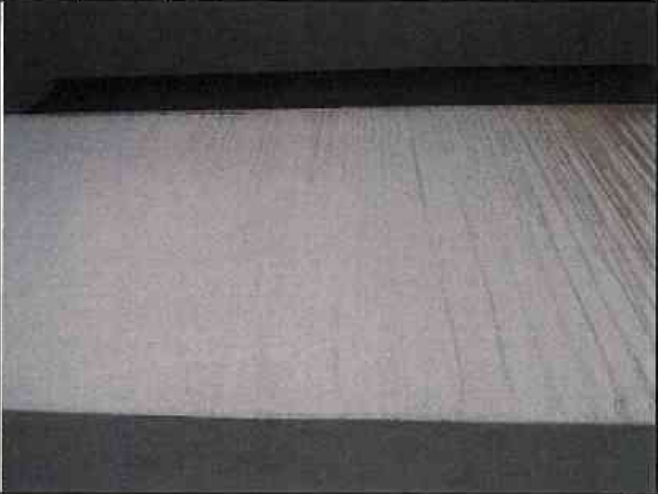
| 標的物位址 | | 新北市板橋區浮洲合宜住宅A6區V棟1F及夾層 | | | | | | | | | | |
|---|---|---|---|---|---|---|---|---|---|---|---|---|
| 102 | <input type="checkbox"/> | <input type="checkbox"/> | <input checked="" type="checkbox"/> | <input type="checkbox"/> | <input type="checkbox"/> | <input type="checkbox"/> | | | 4 | 0.2 | 1 | S155-店鋪，梁裂縫 |

| 編號<br>101 | 說明<br>A6 區 V 棟一樓 S155-店鋪現況，目視無損壞。 | 編號<br>102 | 說明<br>A6 區 V 棟一樓 S155-店鋪，梁裂縫寬 0.2mm 長 4m。 |

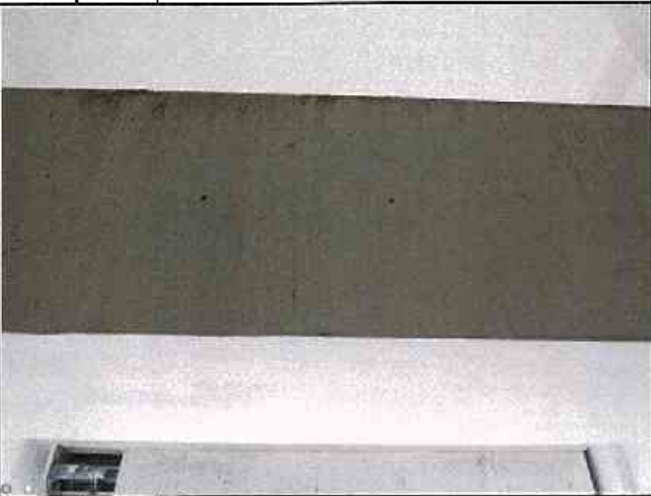
| 標的物位址 | | 新北市板橋區浮洲合宜住宅A6區V棟1F及夾層 | | | | | | | | | | |
|---|---|---|---|---|---|---|---|---|---|---|---|---|
| 103 | <input type="checkbox"/> | <input type="checkbox"/> | <input checked="" type="checkbox"/> | <input type="checkbox"/> | <input type="checkbox"/> | <input type="checkbox"/> | | | 4 | 0.2 | 1 | S155-店鋪，梁裂縫 |

| 編號<br>103 | 說明<br>A6區V棟一樓S155-店鋪，梁裂縫寬0.2mm長4m。 | 編號<br>104 | 說明<br>A6區V棟一樓S155-店鋪現況，目視無損壞。 |

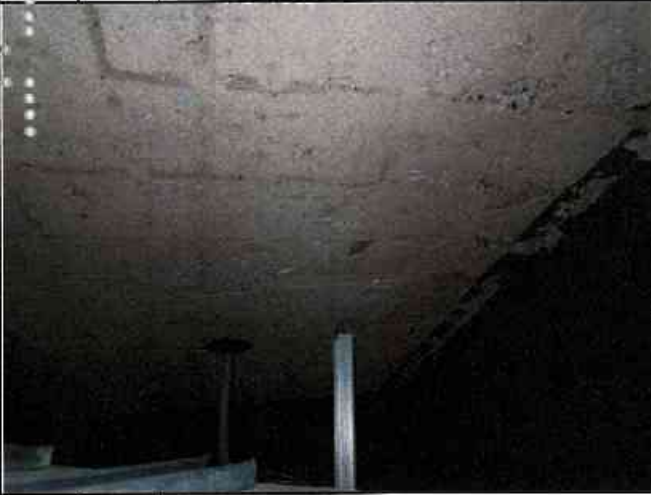
| 編號<br>105 | 說明<br>A6區V棟一樓S155-店鋪廁所，頂版混凝土粒料分離。 | 編號<br>106 | 說明<br>A6區V棟夾層S155-店鋪陽台，頂版裂縫寬0.2mm長2m。有滲水痕跡。 |

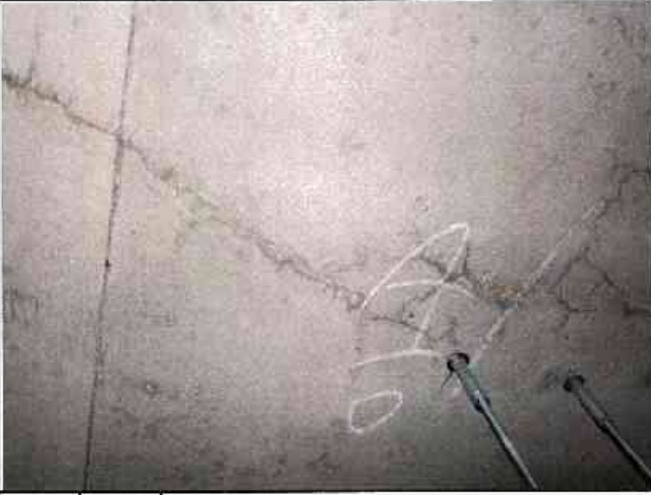
| 標的物位址 | | 新北市板橋區浮洲合宜住宅A6區V棟1F及夾層 | | | | | | | | | | |
|---|---|---|---|---|---|---|---|---|---|---|---|---|
| 106 | <input type="checkbox"/> | <input type="checkbox"/> | <input type="checkbox"/> | <input type="checkbox"/> | <input checked="" type="checkbox"/> | <input type="checkbox"/> | | | 2 | 0.2 | 1.5 | S155-店鋪陽台，頂版裂縫，有水滲 |

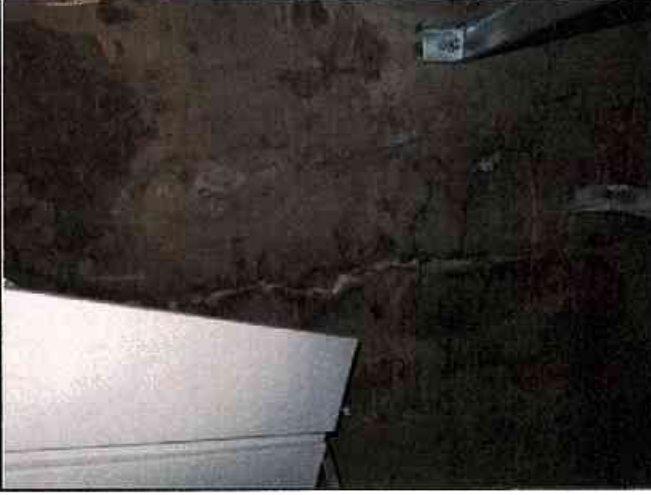
| 編號<br>107 | 說明<br>A6區V棟夾層S155-店鋪現況，目視無損壞。 | 編號<br>108 | 說明<br>A6區V棟一樓S155-店鋪陽台，頂版混凝土粒料分離。 |

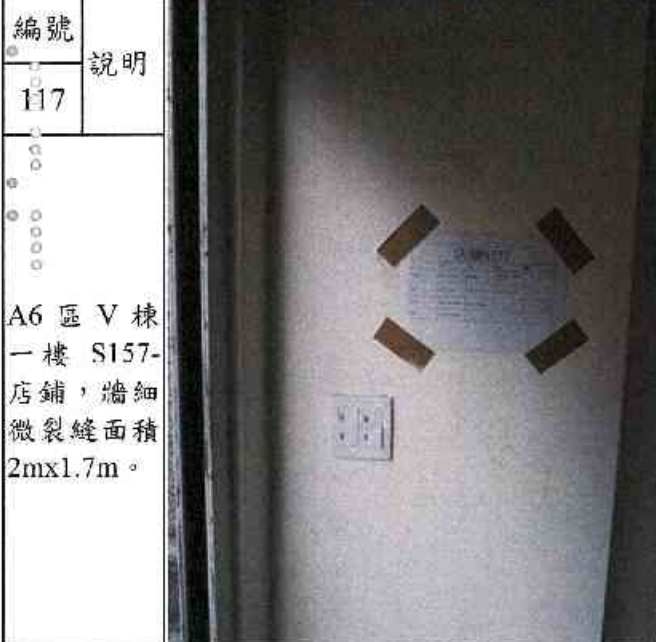
| 標的物位址 | | 新北市板橋區浮洲合宜住宅A6區V棟1F及夾層 | | | | | | | | | | |
|---|---|---|---|---|---|---|---|---|---|---|---|---|
| 117 | <input type="checkbox"/> | <input type="checkbox"/> | <input type="checkbox"/> | <input checked="" type="checkbox"/> | <input type="checkbox"/> | <input type="checkbox"/> | | S157-店鋪，牆細微裂縫面積2mx1.7m | | | | |

| 編號<br>117 | 說明<br>A6 區 V 棟一樓 S157-店鋪，牆細微裂縫面積 2mx1.7m。 | 編號<br>118 | 說明<br>A6 區 V 棟一樓 S157-店鋪現況，目視無損壞。 |

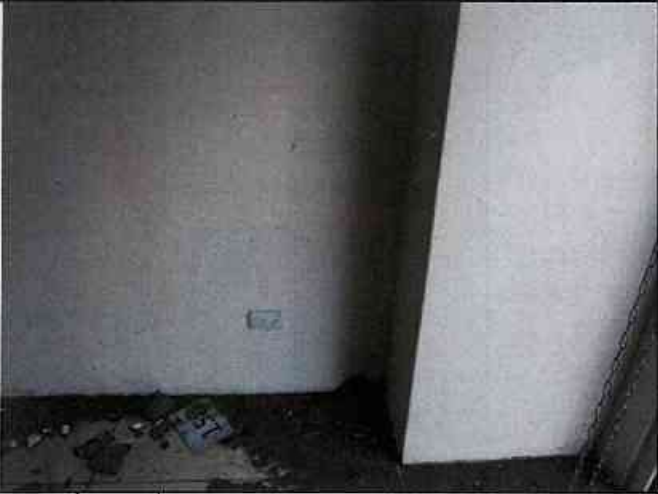
| 編號<br>123 | 說明<br>A6區V棟一樓S158-店鋪，柱細微裂縫面積3mx1m。 | 編號<br>124 | 說明<br>A6區V棟一樓S158-店鋪現況，目視無損壞。 |

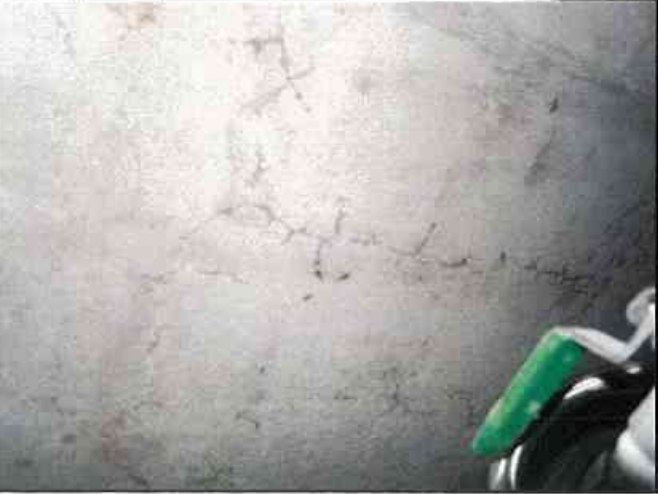
| 標的物位址 | | 新北市板橋區浮洲合宜住宅A6區V棟1F及夾層 | | | | | | | | | | |
|---|---|---|---|---|---|---|---|---|---|---|---|---|
| 125 | <input type="checkbox"/> | <input type="checkbox"/> | <input type="checkbox"/> | <input type="checkbox"/> | <input checked="" type="checkbox"/> | <input type="checkbox"/> | | 1 | 0.1 | 1.5 | | S158-店鋪廁所頂版裂縫，有水滲 |

| 編號<br>125 | 說明<br>A6區V棟一樓S158-店鋪廁所，頂版裂縫寬0.15mm長1m。有滲水痕跡。 | 編號<br>126 | 說明<br>A6區V棟一樓S158-店鋪，頂版裂縫寬0.15mm長1m。有滲水痕跡。 |

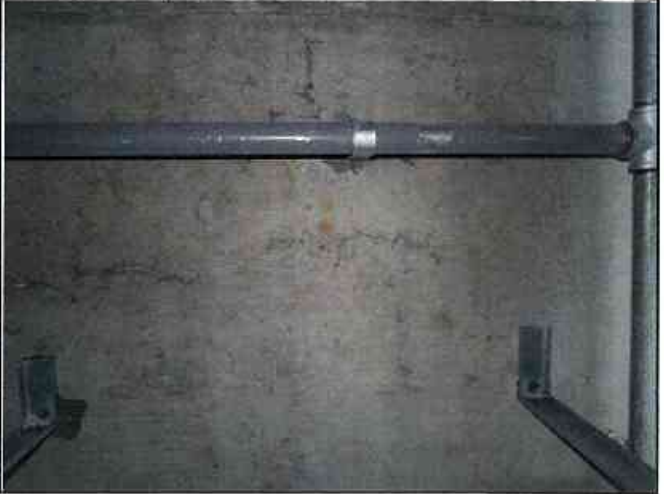
| 標的物位址 | | 新北市板橋區浮洲合宜住宅A6區V棟1F及夾層 | | | | | | | | | | |
|---|---|---|---|---|---|---|---|---|---|---|---|---|
| 126 | <input type="checkbox"/> | <input type="checkbox"/> | <input type="checkbox"/> | <input type="checkbox"/> | <input checked="" type="checkbox"/> | <input type="checkbox"/> | | 1 | 0.1 | 1.5 | | S158-店鋪，頂版裂縫，有水滲 |

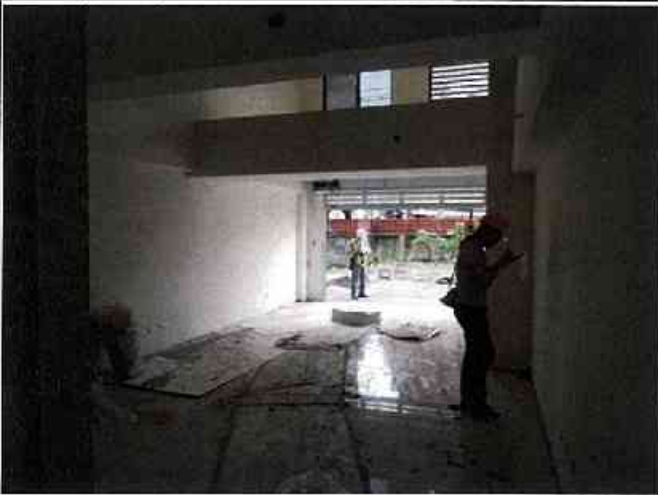
| 編號<br>149 | 說明 | A6區V棟一樓S161-店鋪陽台，頂版滲水。 | 編號<br>150 | 說明 | A6區V棟一樓S161-店鋪頂版現況，目視無損壞。 |

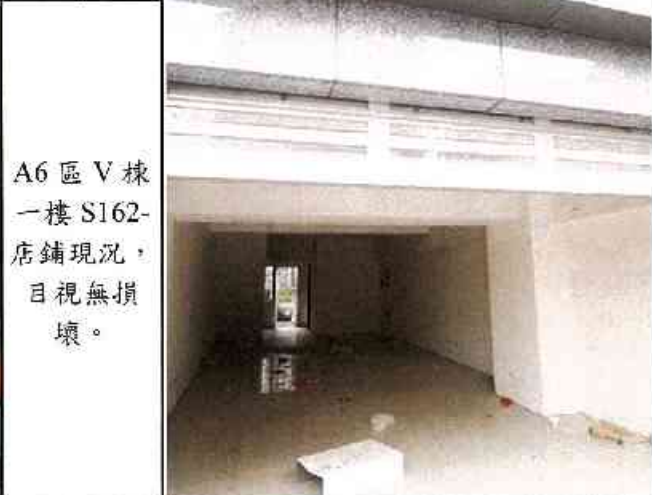
| 標的物位址 | | | | | | | | | | | | | 新北市板橋區浮洲合宜住宅A6區V棟1F及夾層 | | | | | | | | | | | | |
|---|---|---|---|---|---|---|---|---|---|---|---|---|---|--|--|--|--|--|--|--|--|--|--|--|--|
| 158 | <input type="checkbox"/> | <input type="checkbox"/> | <input checked="" type="checkbox"/> | <input type="checkbox"/> | <input type="checkbox"/> | <input type="checkbox"/> | | 0.2 | 0.1 | 1 | | S162-店舖，梁裂縫 | | | | | | | | | | | | | |

| 編號<br>157 | 說明<br>A6 區 V 棟一樓 S162-店鋪，柱細微裂縫面積 3.5mx1m。 | 編號<br>158 | 說明<br>A6 區 V 棟一樓 S162-店鋪，梁裂縫寬 0.1mm 長 0.2m。 |

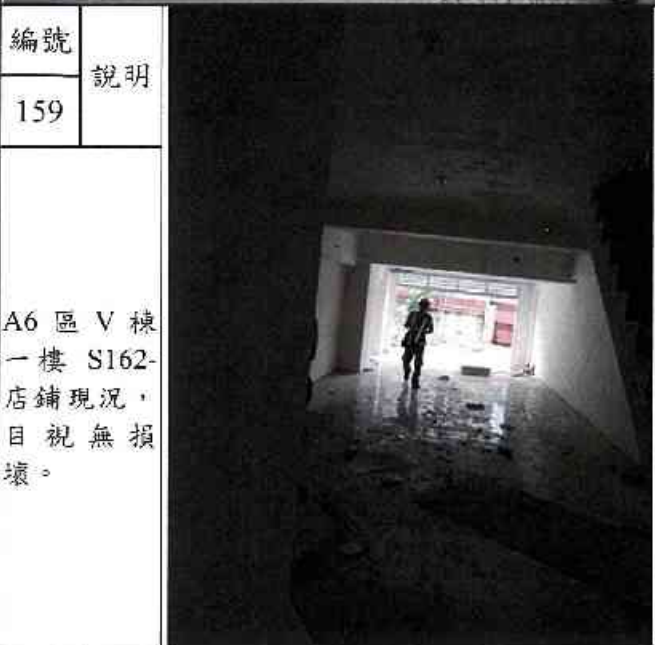
| 編號<br>161 | 說明<br>A6 區 V 棟一樓 S162-店鋪廁所，頂版滲水。 | 編號<br>162 | 說明<br>A6 區 V 棟夾層 S162-店鋪現況，目視無損壞。 |
