## 板橋區浮洲合宜住宅結構安全鑑定案

### A6 東區鑑定報告書

## 附件二十四：A6 東區 A 棟裂損現況調查報告

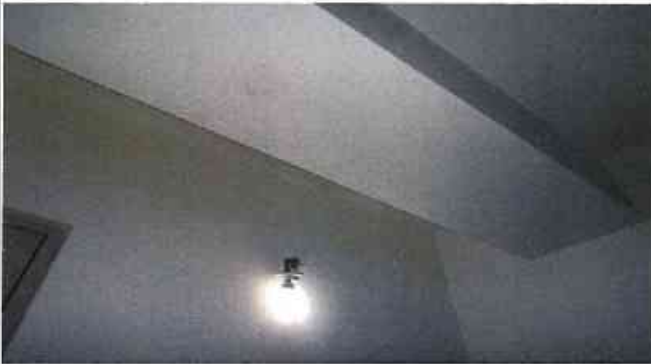
| 編號<br>1 | 說明 | A6 區 A 棟屋頂一層梯間全景，目視無損壞 | 編號<br>2 | 說明 | A6 區 A 棟屋頂一層全景，目視無損壞 |

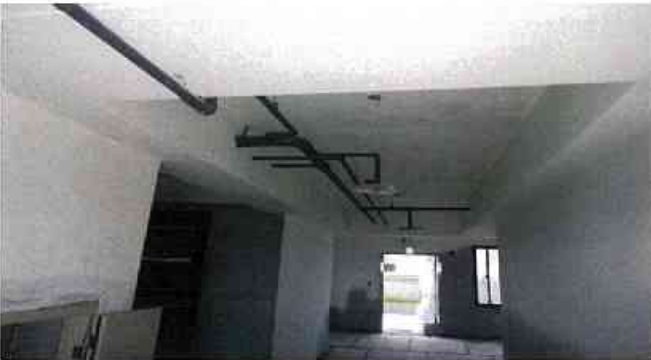
| 編號<br>3 | 說明 | A6 區 A 棟屋頂一層全景，目視無損壞 | 編號<br>4 | 說明 | A6 區 A 棟屋頂一層全景，目視無損壞 |

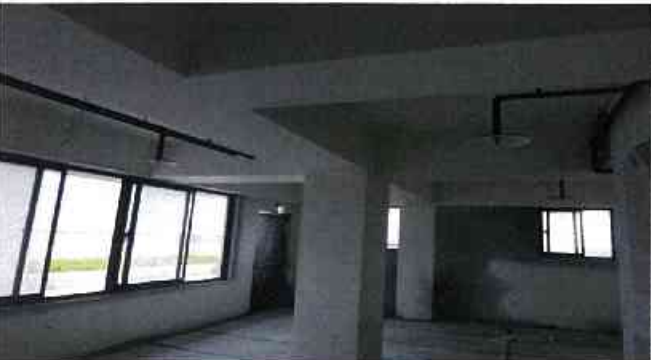
| 編號<br>5 | 說明 | A6 區 A 棟屋頂一層全景，目視無損壞 | 編號<br>6 | 說明 | A6 區 A 棟屋頂一層全景，目視無損壞 |

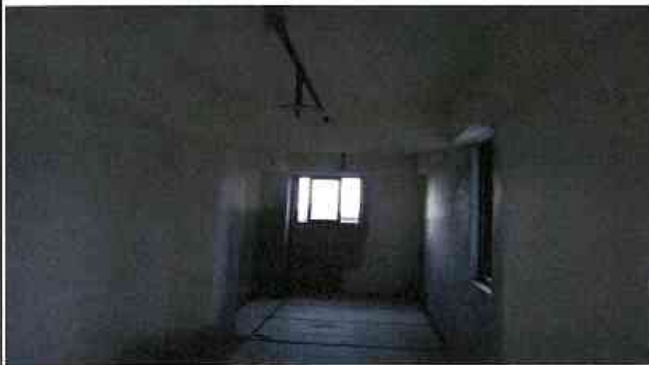
| 編號<br>7 | 說明 | A6 區 A 棟屋頂一層全景，目視無損壞 | 編號<br>8 | 說明 | A6 區 A 棟屋頂一層露台全景，目視無損壞 |

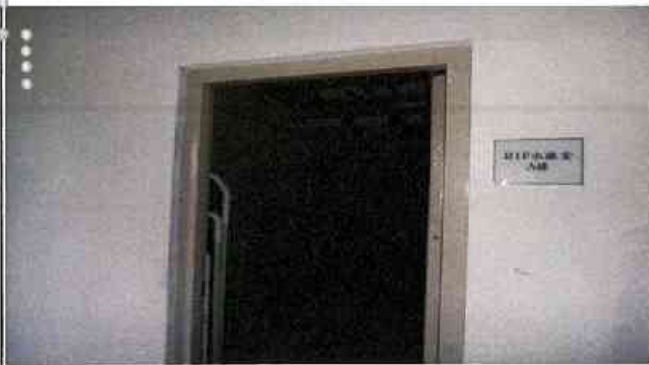
| 編號<br>9 | 說明 | A6 區 A 棟屋頂一層水錶室全景，目視無損壞 | 編號<br>10 | 說明 | A6 區 A 棟屋頂一層水錶室全景，目視無損壞 |

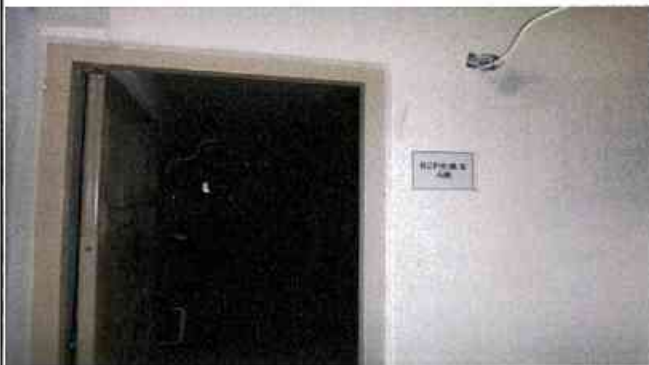
| 編號<br>11 | 說明 | A6 區 A 棟屋頂二層水錶室全景，目視無損壞 | 編號<br>12 | 說明 | A6 區 A 棟屋頂二層水錶室全景，目視無損壞 |

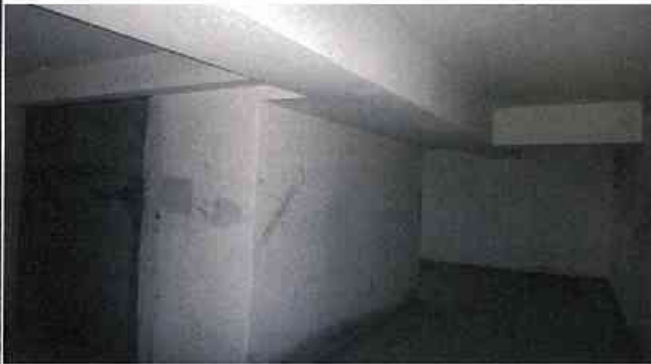
| 編號<br>13 | 說明 | A6 區 A 棟屋頂二層全景 | 編號<br>14 | 說明 | A6 區 A 棟屋頂二層全景 |

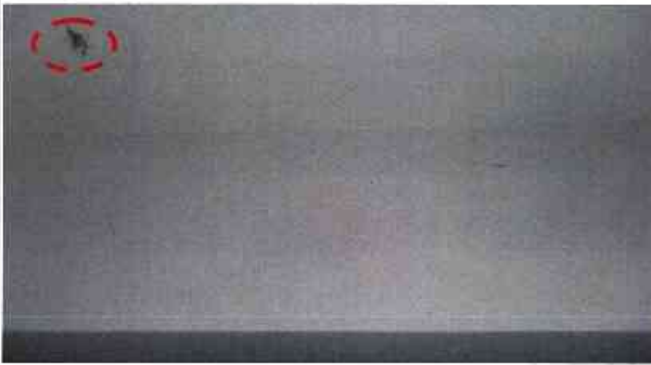
| 編號<br>15 | 說明 | A6 區 A 棟屋頂二層全景，粉刷層剝落 | 編號<br>16 | 說明 | A6 區 A 棟屋頂二層全景，粉刷層剝落 |

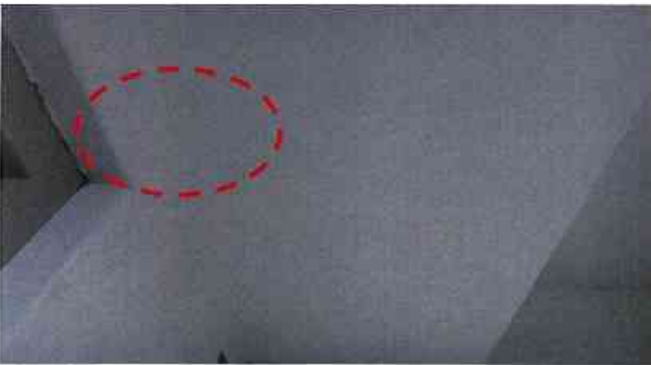
| 標的物位址 | | 浮洲合宜住宅A6區A棟屋頂層 | | | | | | | | | |
|---|---|---|---|---|---|---|---|---|---|---|---|
| 17 | <input type="checkbox"/> | <input type="checkbox"/> | <input type="checkbox"/> | <input checked="" type="checkbox"/> | <input type="checkbox"/> | <input type="checkbox"/> | | 0.5 | 0.1 | 1. 細微裂縫 | 屋頂三層 |

| 編號<br>17 | 說明 | A6 區 A 棟屋頂三層全景，細微裂縫。 | 編號<br>18 | 說明 | A6 區 A 棟屋頂三層電梯機房全景 |

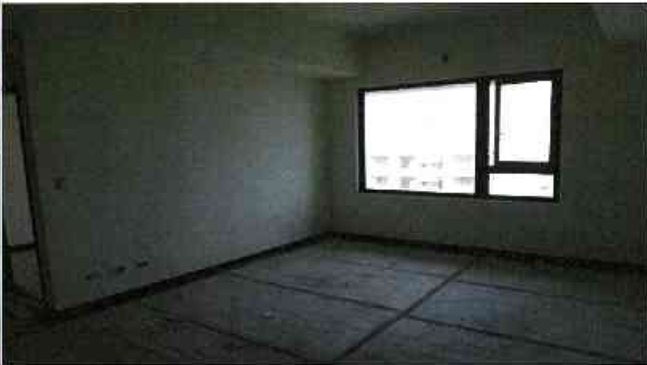
| 編號<br>1 | 說明<br>標的物門牌，A6區A棟24樓A01。 | 編號<br>2 | 說明<br>A6區A棟24樓A01-客廳 |

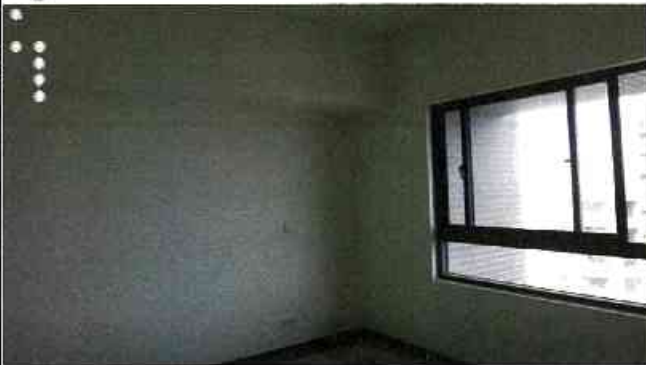
| 編號<br>3 | 說明<br>A6區A棟24樓A01-主臥室 | 編號<br>4 | 說明<br>A6區A棟24樓A01-主臥室衛浴，目視無損壞。 |

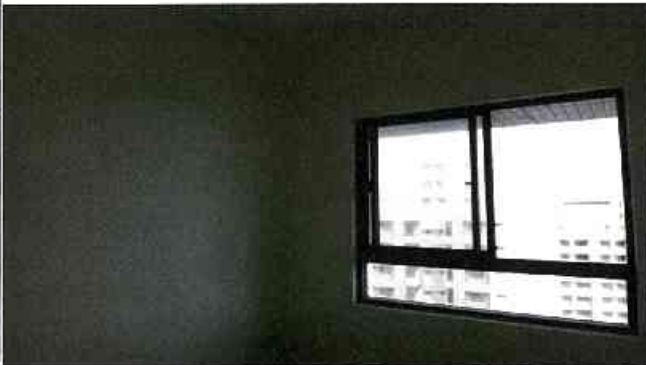
| 編號<br>5 | 說明<br>A6區A棟24樓A01-次臥室1 | 編號<br>6 | 說明<br>A6區A棟24樓A01-公衛浴，目視無損壞。 |

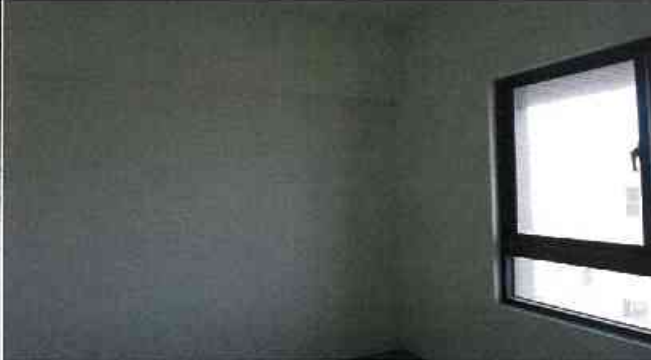
| 7 | A6區A棟24樓A01-次臥室2，目視無損壞。 | 8 | A6區A棟24樓A01-廚房，目視無損壞。 |

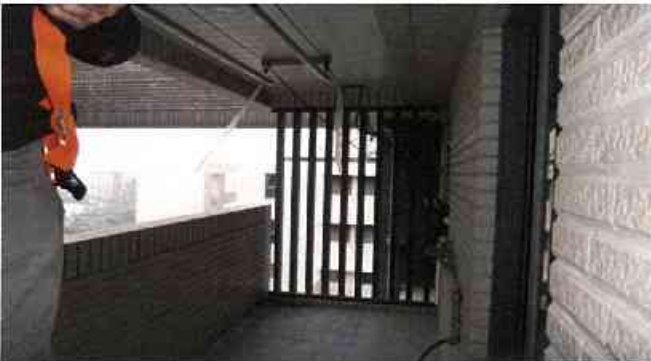
| 9 | A6區A棟24樓A01-外陽台，目視無損壞。 | 10 | A6區A棟24樓A01-外陽台維修孔，目視無損壞。 |

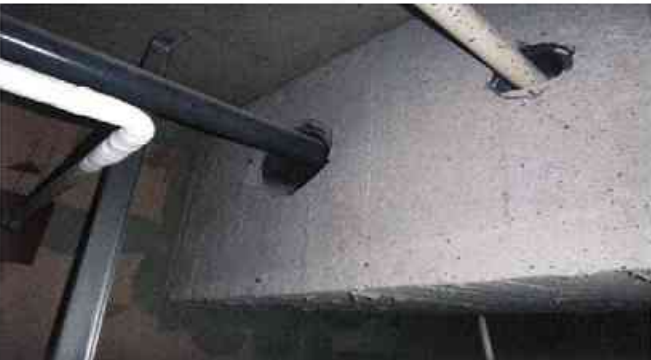
| 11 | A6區A棟24樓A01-廚房維修孔，目視無損壞。 | 12 | A6區A棟24樓A01-走廊維修孔，目視無損壞。 |

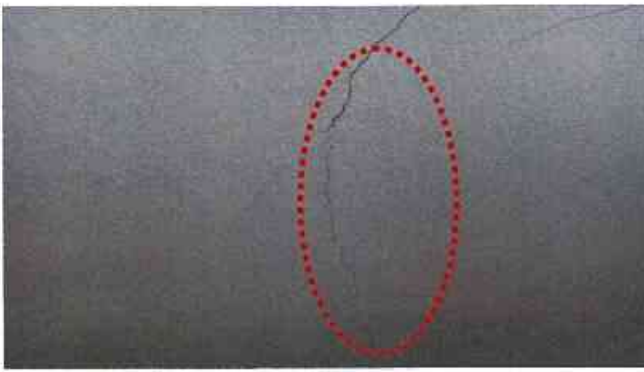
| 照片<br>編號 | 位 置 | | | | | | | 裂 縫 | | | 其他裂損 | 備 註 |
|---|---|---|---|---|---|---|---|---|---|---|---|---|
| 14 | <input type="checkbox"/> | <input type="checkbox"/> | <input type="checkbox"/> | <input checked="" type="checkbox"/> | <input type="checkbox"/> | <input type="checkbox"/> | | | 0.5 | 0.2 | 1. 細微裂縫 | A01-次臥室1 |

| 編號<br>13 | 說明 | A6區A棟24樓A01-客廳細微裂縫。 | 編號<br>14 | 說明 | A6區A棟24樓A01-次臥室1細微裂縫，長約0.5m，寬約0.2mm。 |

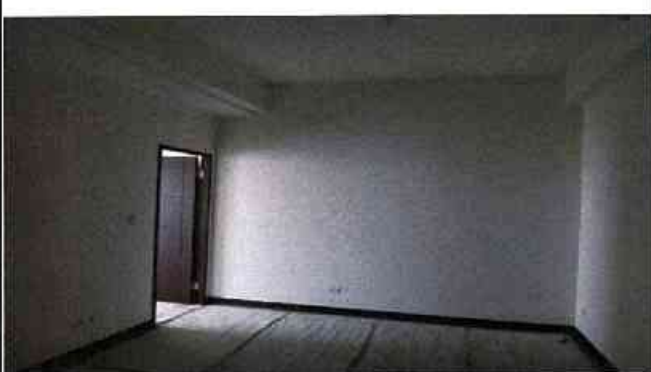
| 編號<br>17 | 說明 | A6區A棟24樓A02-客廳，目視無損壞。 | 編號<br>18 | 說明 | A6區A棟24樓A02-主臥室，目視無損壞。 |

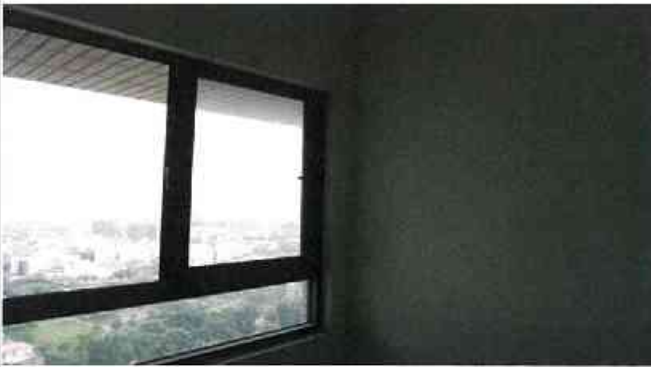
| 編號<br>19 | 說明<br>A6區A棟24樓A02-次臥，目視無損壞。 | 編號<br>20 | 說明<br>A6區A棟24樓A02-衛浴，目視無損壞。 |

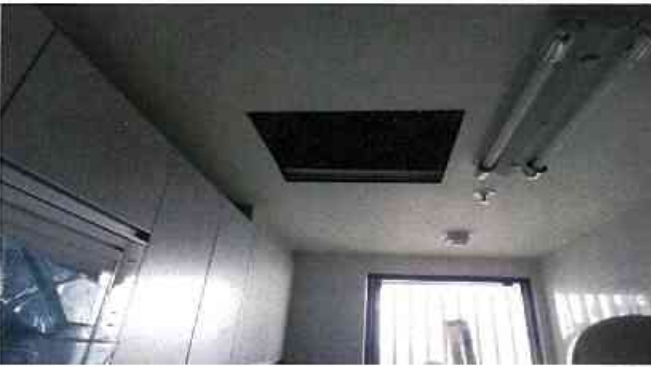
| 編號<br>21 | 說明<br>A6區A棟24樓A02-廚房，目視無損壞。 | 編號<br>22 | 說明<br>A6區A棟24樓A02-外陽台，目視無損壞。 |

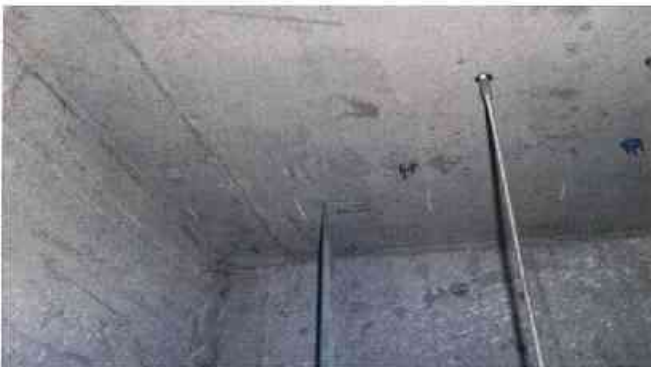
| 編號<br>23 | 說明<br>A6區A棟24樓A02-外陽台維修孔，目視無損壞。 | 編號<br>24 | 說明<br>A6區A棟24樓A02-廚房維修孔，目視無損壞。 |

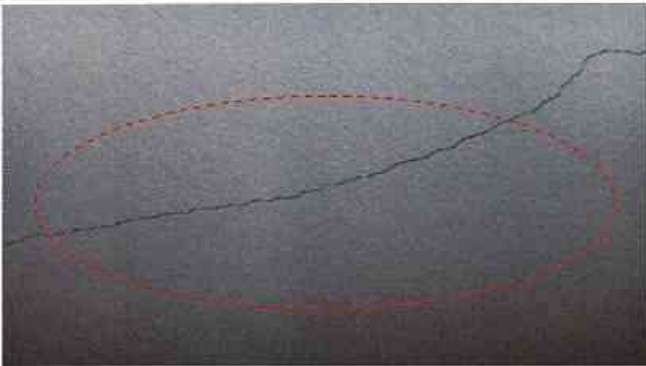
| 標的物位址 | | 浮洲合宜住宅A6區A棟24樓 | | | | | | | | | | | |
|---|---|---|---|---|---|---|---|---|---|---|---|---|--|
| 25 | <input type="checkbox"/> | <input type="checkbox"/> | <input type="checkbox"/> | <input checked="" type="checkbox"/> | <input type="checkbox"/> | <input type="checkbox"/> | | | 2 | 0.3 | 1. 細微裂縫 | A02-主臥室 | |

| 編號<br>25 | 說明<br>A6區A棟24樓A02-主臥細微裂縫，<br>長約2m，寬約0.3mm。 | 編號<br>26 | 說明<br>標的物門牌，A6區A棟24樓A03 |

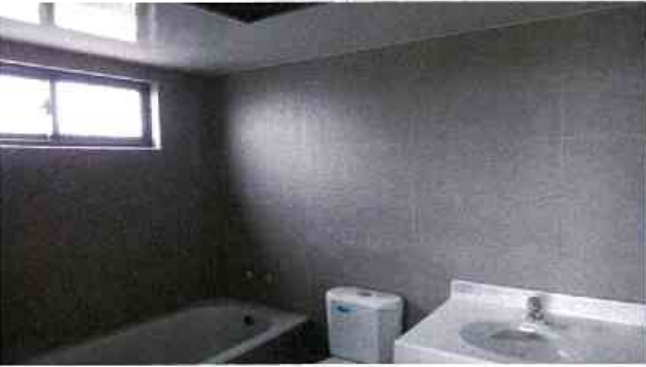
| 編號<br>29 | 說明<br>A6區A棟24樓A03-主臥室衛浴，目<br>視無損壞。 | 編號<br>30 | 說明<br>A6區A棟24樓A03-次臥室1 |

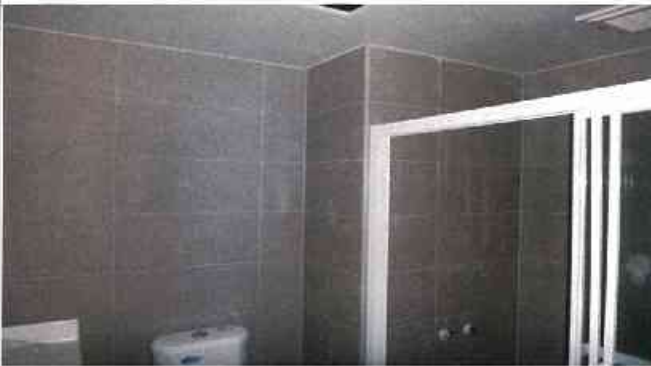
| 編號<br>31 | 說明 | A6區A棟24樓A03-公衛浴，目視無損壞。 | 編號<br>32 | 說明 | A6區A棟24樓A03--次臥室2 |

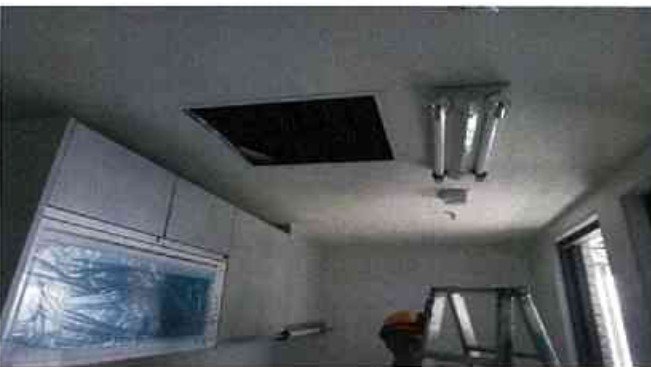
| 編號<br>33 | 說明 | A6區A棟24樓A03-廚房，目視無損壞。 | 編號<br>34 | 說明 | A6區A棟24樓A03-外陽台，目視無損壞。 |

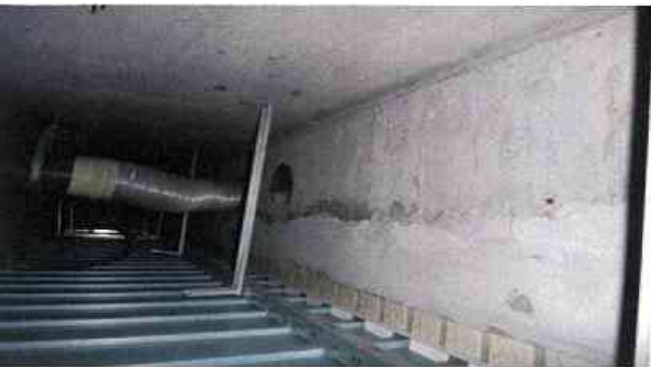
| 編號<br>35 | 說明 | A6區A棟24樓A03-外陽台維修孔，目視無損壞。 | 編號<br>36 | 說明 | A6區A棟24樓A03-廚房維修孔，目視無損壞。 |

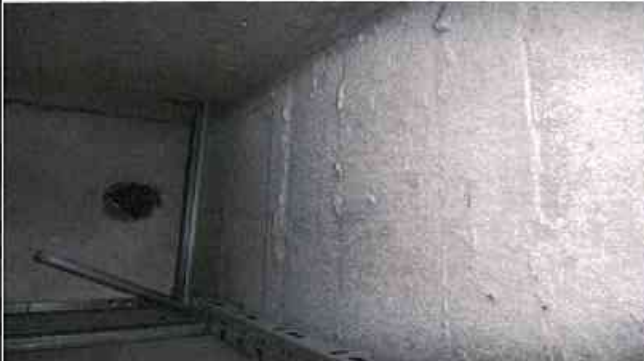
| 編號<br>37 | 說明<br>A6區A棟24樓A03-走廊維修孔，目視無損壞。 | 編號<br>38 | 說明<br>A6區A棟24樓A03-客廳細微裂縫，長約1.5m，寬約0.2mm。 |

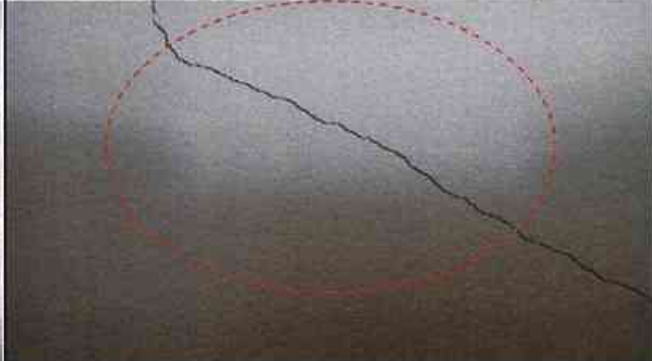
| 標的物位址 | | 浮洲合宜住宅A6區A棟24樓 | | | | | | | | | | | |
|---|---|---|---|---|---|---|---|---|---|---|---|---|--|
| 38 | <input type="checkbox"/> | <input type="checkbox"/> | <input type="checkbox"/> | <input checked="" type="checkbox"/> | <input type="checkbox"/> | <input type="checkbox"/> | | | 1.5 | 0.2 | 1. 細微裂縫 | A03-客廳 | |

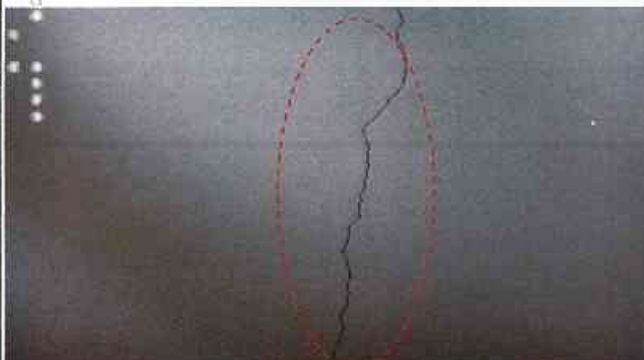
| 標的物位址 | | 浮洲合宜住宅A6區A棟24樓 | | | | | | | | | | | |
|---|---|---|---|---|---|---|---|---|---|---|---|---|--|
| 39 | <input type="checkbox"/> | <input type="checkbox"/> | <input type="checkbox"/> | <input checked="" type="checkbox"/> | <input type="checkbox"/> | <input type="checkbox"/> | | | 1.8 | 0.2 | 1. 細微裂縫 | A03-主臥室 | |

| 編號<br>39 | 說明<br>A6區A棟24樓A03-主臥室細微裂縫，長約1.8m，寬約0.2mm。 | 編號<br>40 | 說明<br>A6區A棟24樓A03-次臥室1細微裂縫。 |

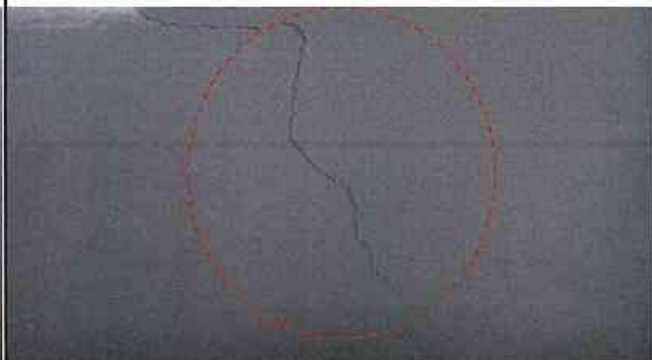
| 標的物位址 | | 浮洲合宜住宅A6區A棟24樓 | | | | | | | | | | | |
|---|---|---|---|---|---|---|---|---|---|---|---|---|--|
| 40 | <input type="checkbox"/> | <input type="checkbox"/> | <input type="checkbox"/> | <input checked="" type="checkbox"/> | <input type="checkbox"/> | <input type="checkbox"/> | | | 0.5 | 0.1 | 1. 細微裂縫 | A03-次臥1 | |

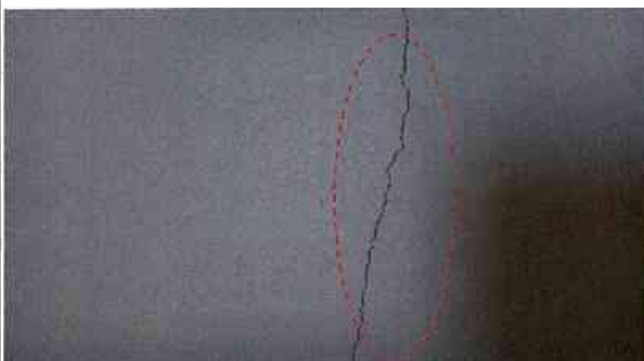
| 編號<br>41 | 說明<br>A6區A棟24樓A03-次臥室2細微裂縫，長約1.8m，寬約0.2mm。 | 編號<br>42 | 說明<br>裸的物門牌，A6區A棟24樓A05 |

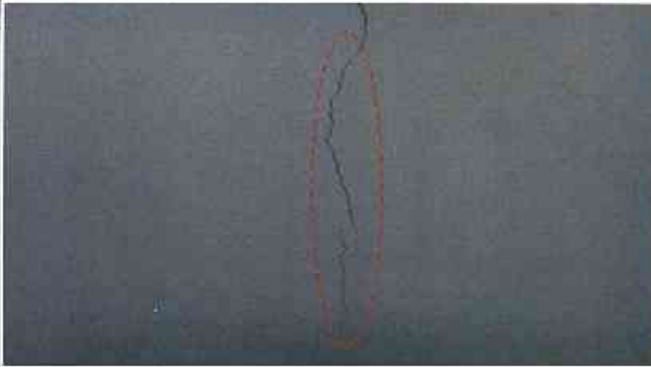
| 標的物位址 浮洲合宜住宅A6區A棟24樓 | | | | | | | | | | | | |
|---|---|---|---|---|---|---|---|---|---|---|---|---|
| 54 | <input type="checkbox"/> | <input type="checkbox"/> | <input type="checkbox"/> | <input checked="" type="checkbox"/> | <input type="checkbox"/> | <input type="checkbox"/> | | { | 1.8 | 0.1 | 1. 細微裂縫 | A05-客廳 |

| 編號<br>53 | 說明 | A6區A棟24樓A05-走廊維修孔，目視無損壞。 | 編號<br>54 | 說明 | A6區A棟24樓A05-客廳細微裂縫，長約1.8m，寬約0.2mm。 |

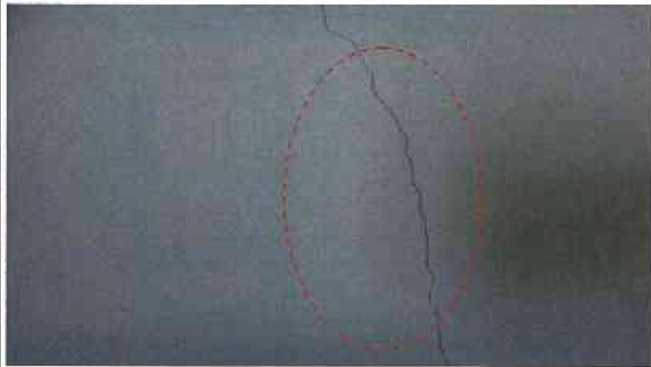
| 標的物位址 浮洲合宜住宅A6區A棟24樓 | | | | | | | | | | | | |
|---|---|---|---|---|---|---|---|---|---|---|---|---|
| 55 | <input type="checkbox"/> | <input type="checkbox"/> | <input type="checkbox"/> | <input checked="" type="checkbox"/> | <input type="checkbox"/> | <input type="checkbox"/> | | } | 0.5 | 0.1 | 1. 細微裂縫 | A05-客廳 |

| 編號<br>55 | 說明 | A6 區 A 棟 24 樓 A05-客廳細微裂縫，長約 0.5m，寬約 0.15mm。 | 編號<br>56 | 說明 | A6 區 A 棟 24 樓 A05-客廳細微裂縫，長約 1.8m，寬約 0.15mm。 |

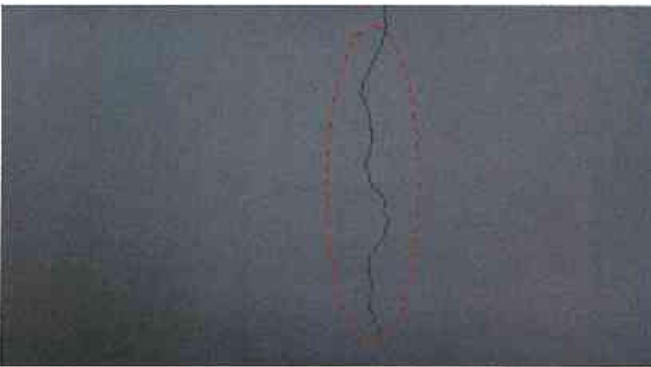
| 標的物位址 浮洲合宜住宅A6區A棟24樓 | | | | | | | | | | | | |
|---|---|---|---|---|---|---|---|---|---|---|---|---|
| 56 | <input type="checkbox"/> | <input type="checkbox"/> | <input type="checkbox"/> | <input checked="" type="checkbox"/> | <input type="checkbox"/> | <input type="checkbox"/> | | \ | 1.8 | 0.1 | 1. 細微裂縫 | A05-客廳 |

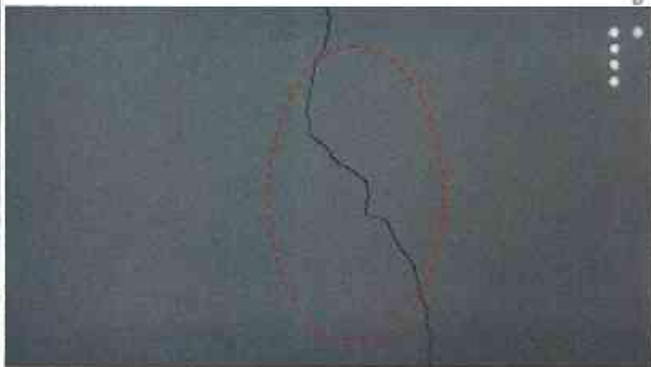
| 標的物位址 浮洲合宜住宅A6區A棟24樓 | | | | | | | | | | | | |
|---|---|---|---|---|---|---|---|---|---|---|---|---|
| 57 | <input type="checkbox"/> | <input type="checkbox"/> | <input type="checkbox"/> | <input checked="" type="checkbox"/> | <input type="checkbox"/> | <input type="checkbox"/> | | } | 2 | 0.1 | 1. 細微裂縫 | A05-主臥室 |

| 編號<br>57 | 說明 | A6 區 A 棟 24 樓 A05-主臥室細微裂縫，長約 2m，寬約 0.15mm。 | 編號<br>58 | 說明 | A6 區 A 棟 24 樓 A05-次臥室 2 細微裂縫，長約 1.5m，寬約 0.2mm。 |

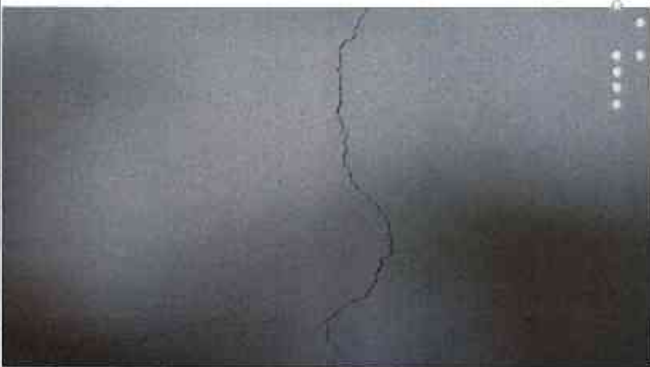
| 編號<br>83 | 說明 | A6區A棟24樓-公共空間-梯間，目視無損壞。 | 編號<br>84 | 說明 | A6區A棟24樓-公共空間-梯間維修孔，混凝土剝落。 |

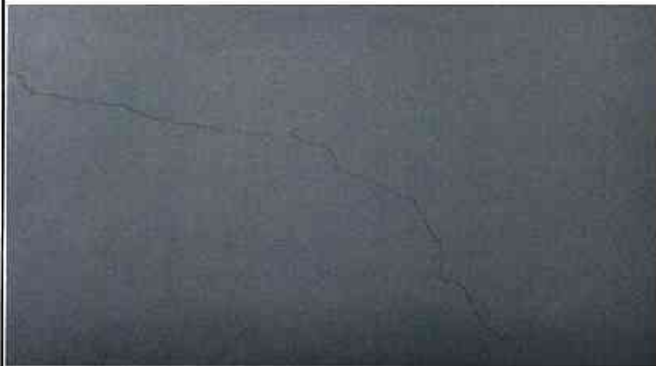
| 編號<br>13 | 說明 | A6區A棟23樓F01-主臥室細微裂縫，長約1m，寬0.2mm。 | 編號<br>14 | 說明 | 標的物門牌，A6區A棟23樓F02 |

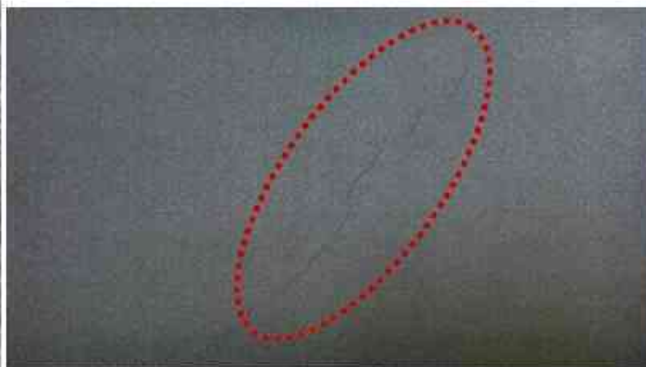
| 編號<br>23 | 說明 | A6區A棟23樓F02-主臥室細微裂縫，長約2.5m，寬約0.2mm。 | 編號<br>24 | 說明 | 標的物門牌，A6區A棟23樓F03 |

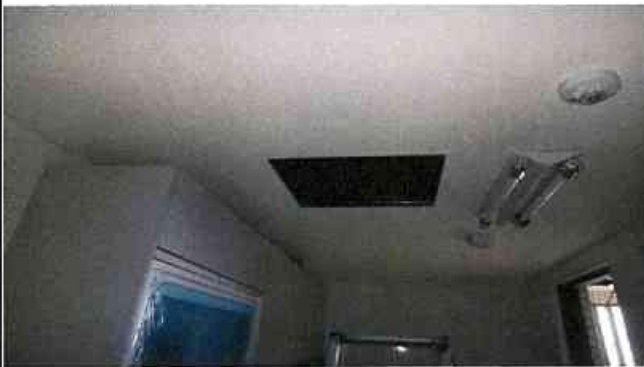
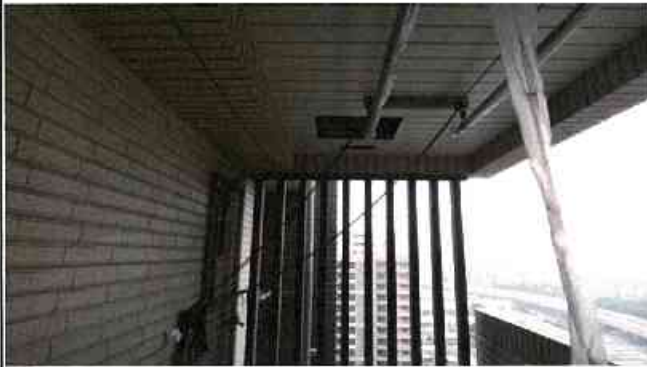
| 編號<br>31 | 說明<br>A6區A棟23樓F03-廚房，目視無損壞。 | 編號<br>32 | 說明<br>A6區A棟23樓F03-外陽台，目視無損壞。 |

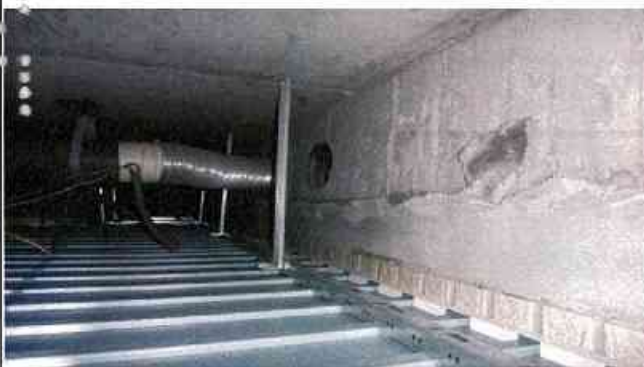
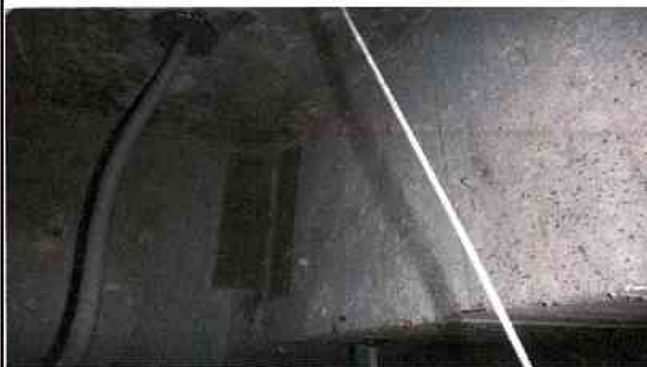
| 編號<br>33 | 說明<br>A6區A棟23樓F03-外陽台維修孔，目視無損壞。 | 編號<br>34 | 說明<br>A6區A棟23樓F03-廚房維修孔，目視無損壞。 |

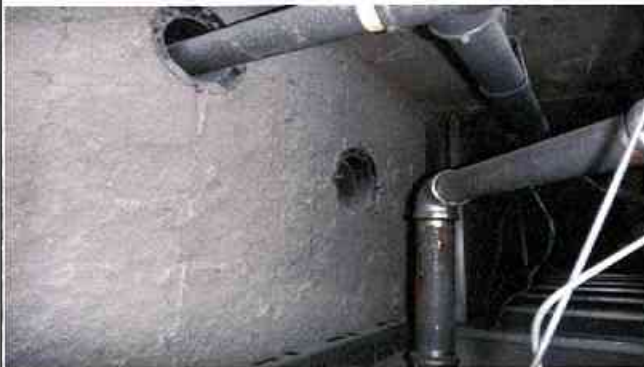
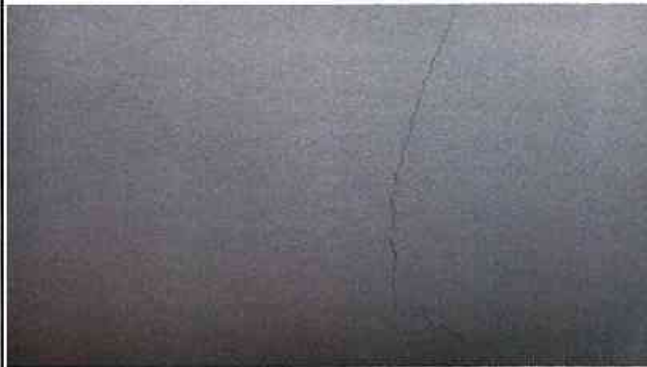
| 編號<br>35 | 說明<br>A6區A棟23樓F03-走廊維修孔，目視無損壞。 | 編號<br>36 | 說明<br>A6區A棟23樓F03-客廳細微裂縫，長約1.5m，寬約0.15mm。 |

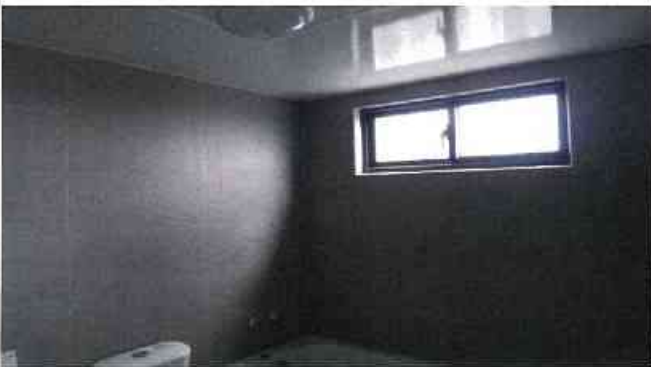
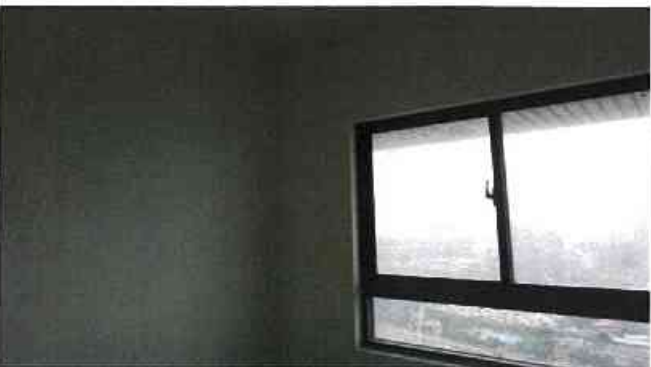
| 編號<br>41 | 說明 | A6區A棟23樓F05-主臥室衛浴，目視無損壞。 | 編號<br>42 | 說明 | A6區A棟23樓F05-次臥1，目視無損壞。 |

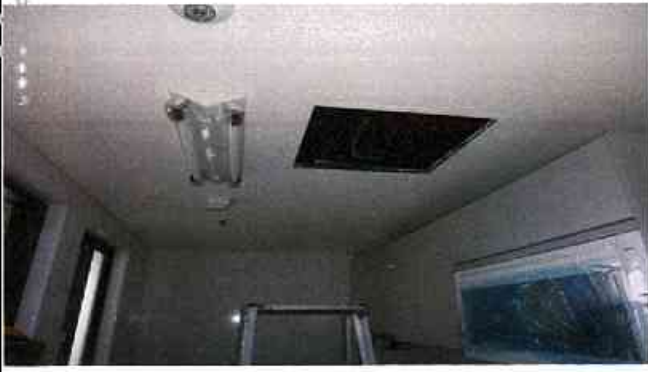
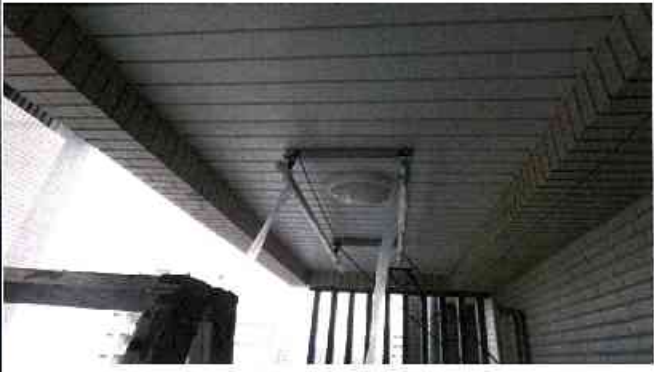
| 編號<br>45 | 說明 | A6區A棟23樓F05-廚房，目視無損壞。 | 編號<br>46 | 說明 | A6區A棟23樓F05-外陽台，目視無損壞。 |

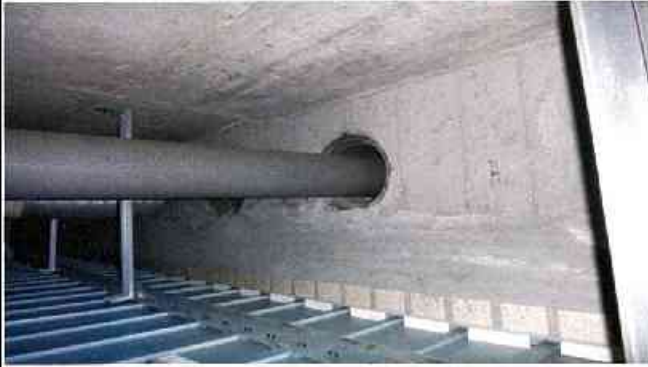
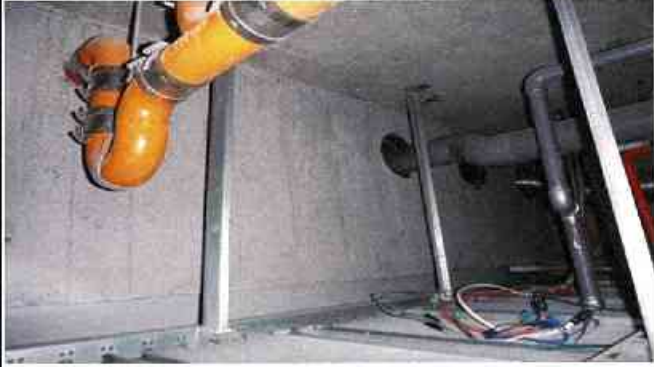
| 編號<br>47 | 說明 | A6區A棟23樓F05-外陽台維修孔，目視無損壞。 | 編號<br>48 | 說明 | A6區A棟23樓F05-廚房維修孔，目視無損壞。 |

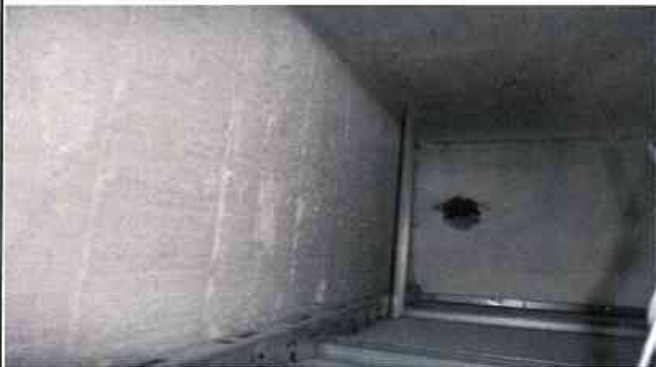
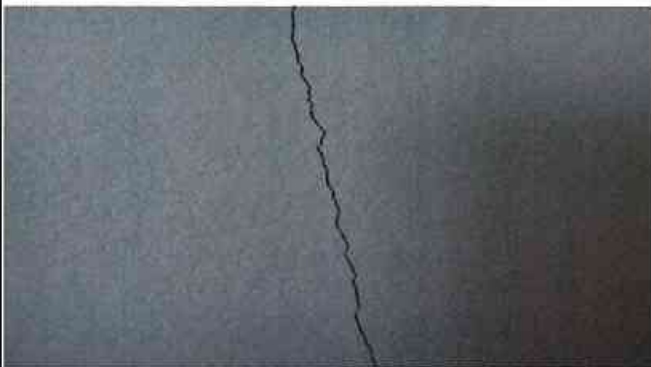
| 編號<br>49 | 說明 | A6區A棟23樓F05-走廊維修孔，目視無損壞。 | 編號<br>50 | 說明 | A6區A棟23樓F05-客廳細微裂縫，長約2m，寬約0.3mm |

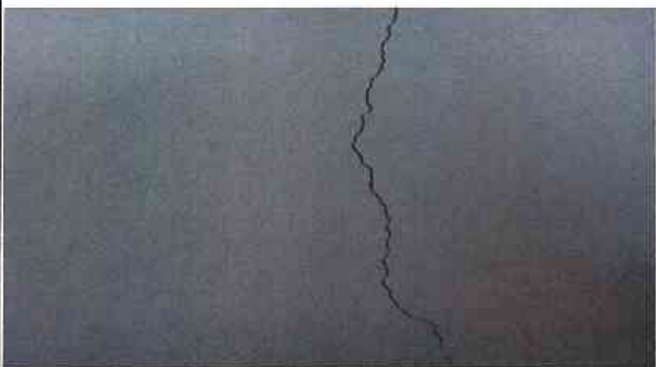
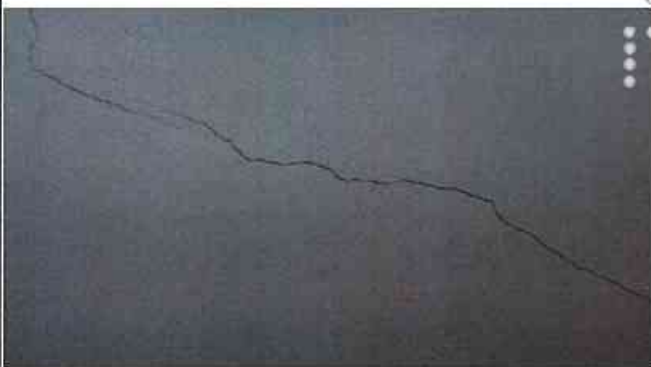
| 編號<br>51 | 說明 | A6區A棟23樓F05-主臥室細微裂縫，長約1.2m，寬約0.25mm。 | 編號<br>52 | 說明 | A6區A棟23樓F05-次臥室2細微裂縫，長約1.5m，寬約0.2mm。 |

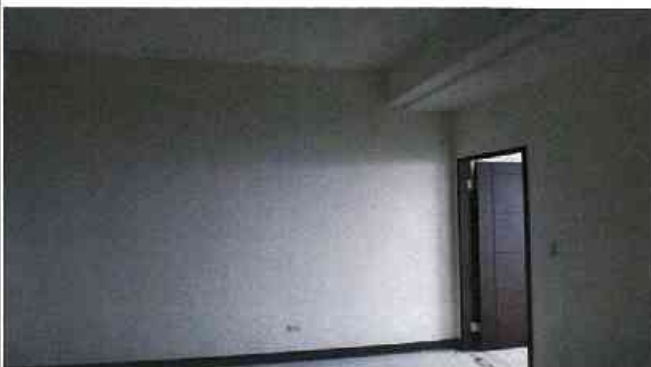
| 編號<br>53 | 說明 | 標的物門牌，A6區A棟23樓F06 | 編號<br>54 | 說明 | A6區A棟23樓F06-客廳，目視無損壞。 |

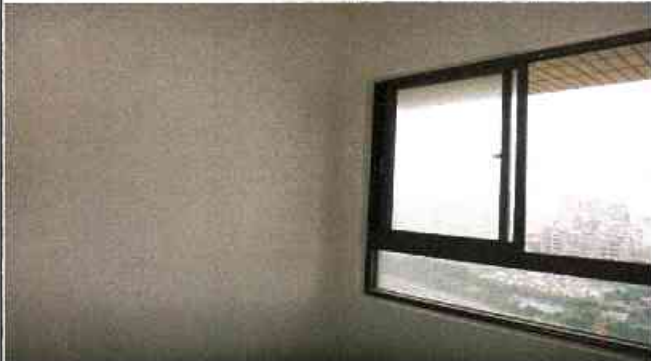
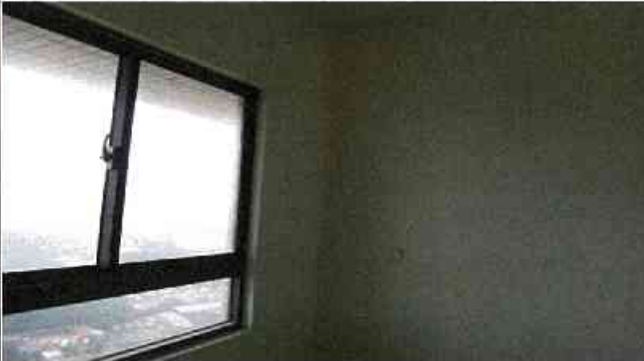
| 編號<br>55 | 說明 | A6區A棟23樓F06-主臥室，目視無損壞。 | 編號<br>56 | 說明 | A6區A棟23樓F06-次臥，目視無損壞。 |

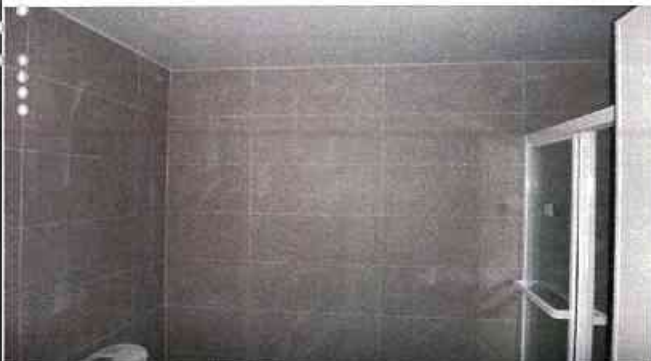
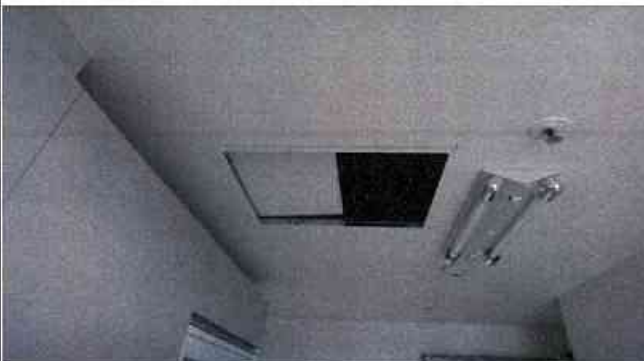
| 編號<br>57 | 說明 | A6區A棟23樓F06-衛浴，目視無損壞。 | 編號<br>58 | 說明 | A6區A棟23樓F06-廚房，目視無損壞。 |

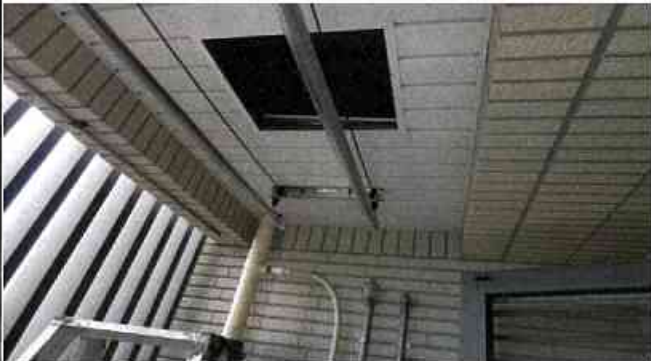
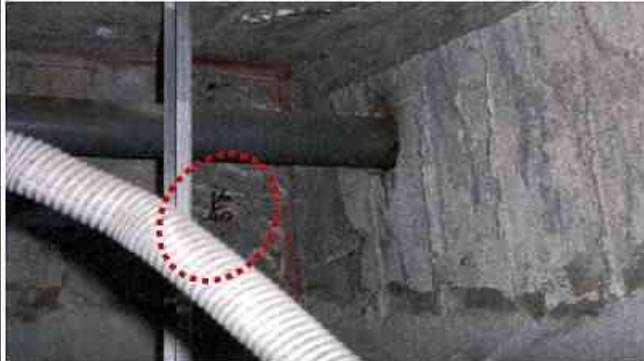
| 編號<br>59 | 說明 | A6區A棟23樓F06-外陽台，目視無損壞。 | 編號<br>60 | 說明 | A6區A棟23樓F06-外陽台維修孔，鋼筋裸露。 |

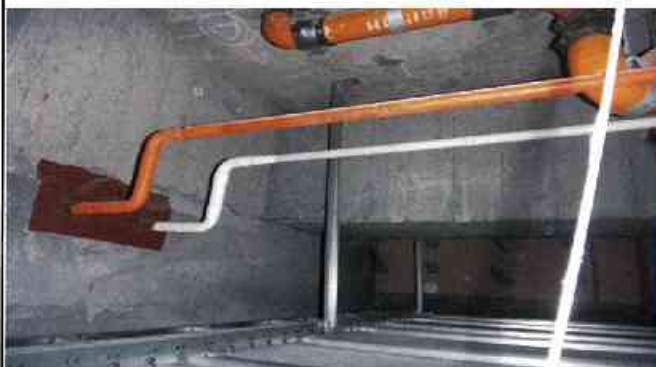
| 編號<br>61 | 說明 | A6 區 A 棟 23 樓 F06-廚房維修孔，目視無損壞。 | 編號<br>62 | 說明 | 標的物門牌，A6 區 A 棟 23 樓 F07 |

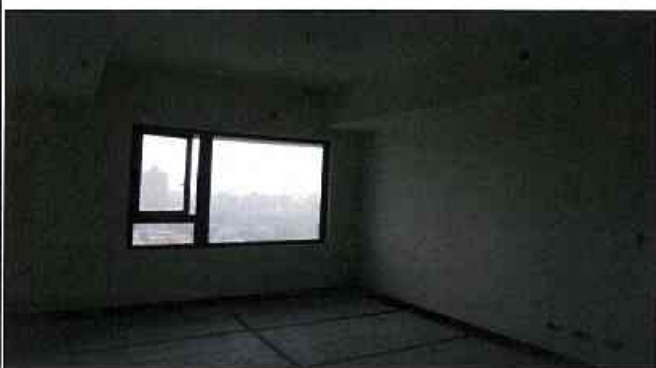
| 編號<br>63 | 說明 | A6 區 A 棟 23 樓 F07-客廳，目視無損壞。 | 編號<br>64 | 說明 | A6 區 A 棟 23 樓 F07-主臥室 |

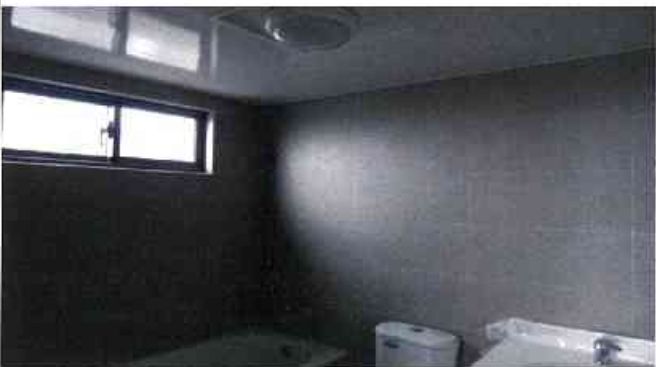
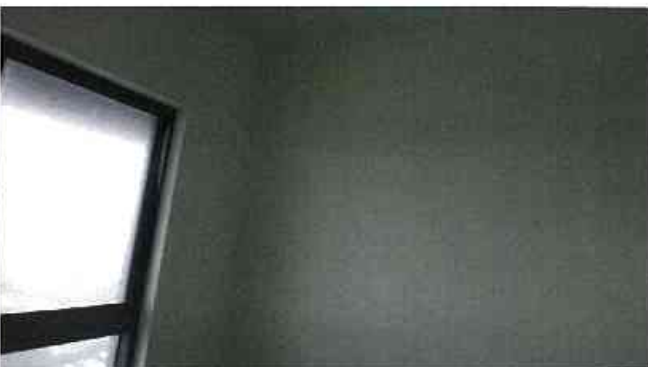
| 編號<br>65 | 說明 | A6 區 A 棟 23 樓 F07-主臥室衛浴，目視無損壞。 | 編號<br>66 | 說明 | A6 區 A 棟 23 樓 F07-次臥 1，目視無損壞。 |

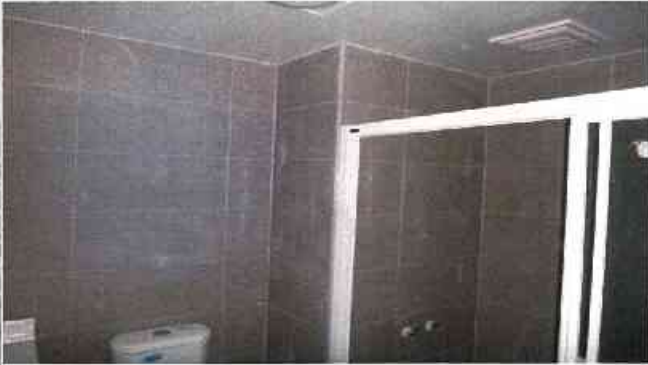
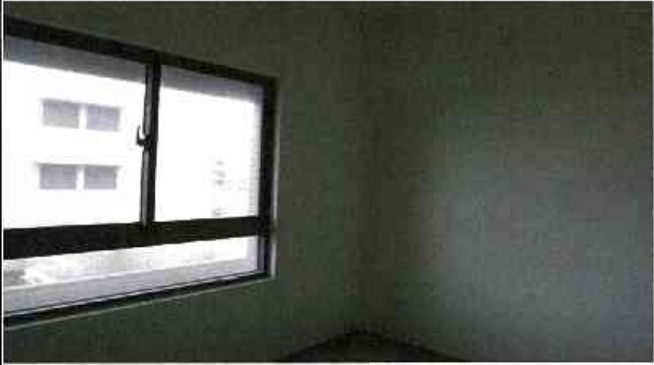
| 編號<br>67 | 說明 | A6區A棟23樓F07-公衛浴，目視無損壞。 | 編號<br>68 | 說明 | A6區A棟23樓F07-次臥2，目視無損壞。 |

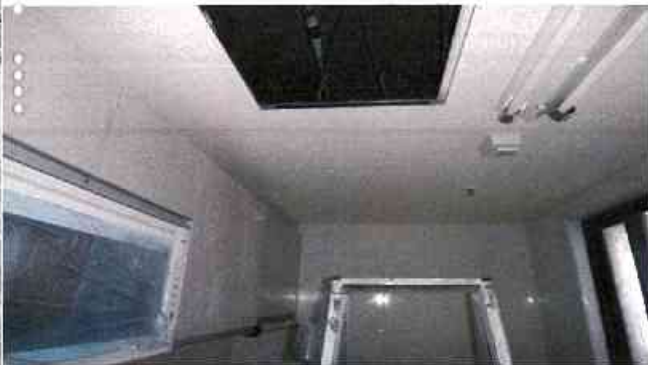
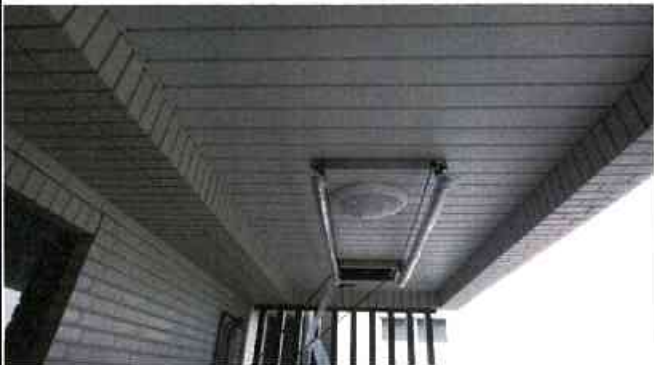
| 編號<br>69 | 說明 | A6區A棟23樓F07-廚房，目視無損壞。 | 編號<br>70 | 說明 | A6區A棟23樓F07-外陽台，目視無損壞。 |

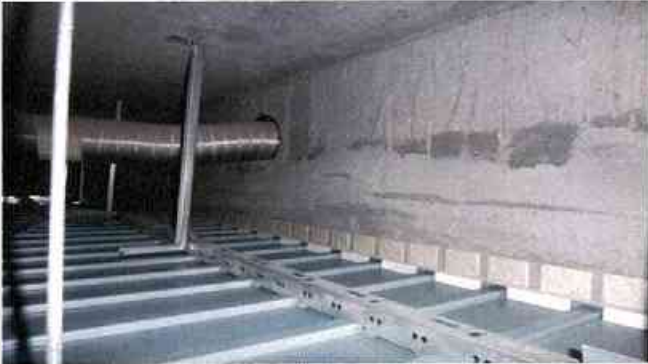
| 編號<br>73 | 說明 | A6 區 A 棟 23 樓 F07-走廊維修孔，目視無損壞。 | 編號<br>74 | 說明 | A6 區 A 棟 23 樓 F07-主臥室細微裂縫，長約 250cm，寬約 0.3mm。 |

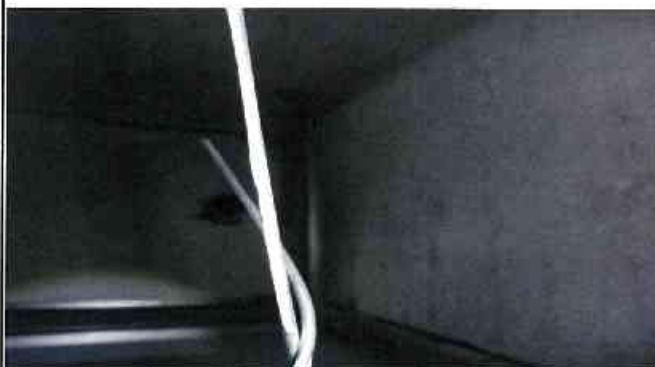
| 編號<br>75 | 說明 | A3 區 F 棟 21 樓-公共空間-梯間，目視無損壞。 | 編號<br>76 | 說明 | A3 區 F 棟 21 樓-公共空間-梯間維修孔，目視無損壞。 |

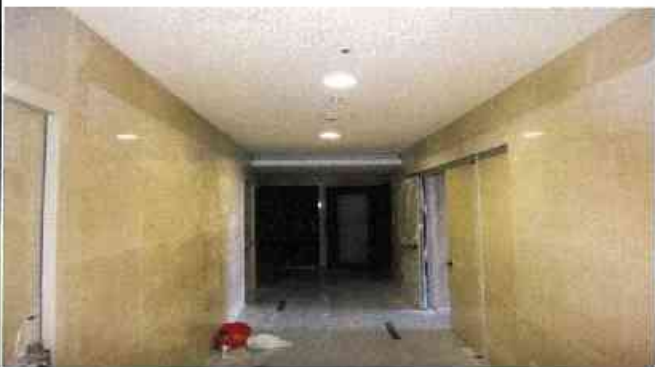
| 編號<br>77 | 說明 | A3 區 F 棟 21 樓-公共空間-梯間門口，目視無損壞。 | 編號<br>78 | 說明 | A3 區 F 棟 21 樓-公共空間-梯間門口維修孔，目視無損壞。 |

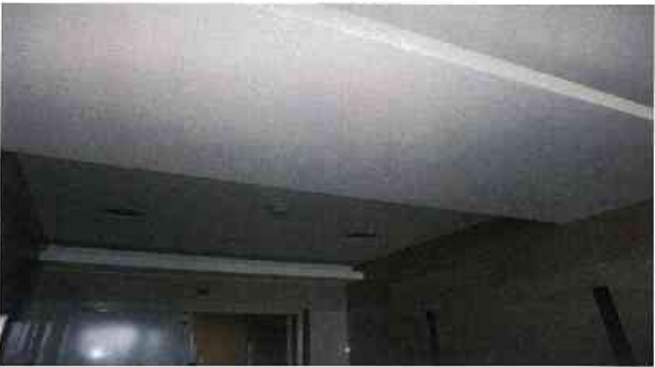
| 79 | A3 區 F 棟 21 樓-公共空間-右側樓梯，目視無損壞。 | 80 | A3 區 F 棟 21 樓-公共空間-右側排煙室，目視無損壞。 |

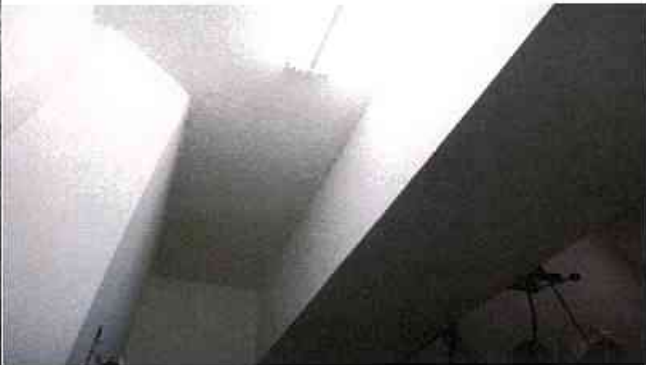
| 81 | A3 區 F 棟 21 樓-公共空間-左側樓梯，目視無損壞。 | 82 | A3 區 F 棟 21 樓-公共空間-左側排煙室，目視無損壞。 |

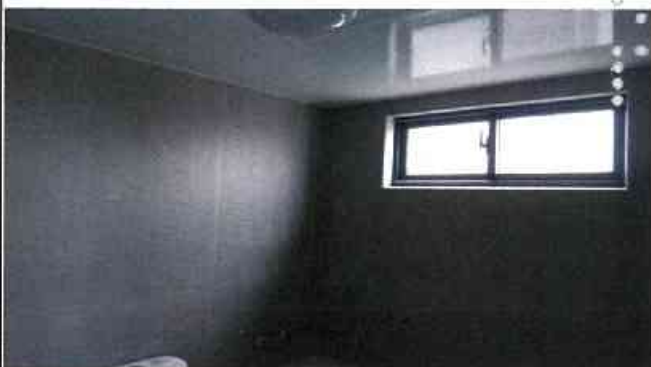
| 編號<br>3 | 說明 | A6區A棟22樓A01-主臥室 | 編號<br>4 | 說明 | A6區A棟22樓A01-主臥室衛浴，目視無損壞。 |

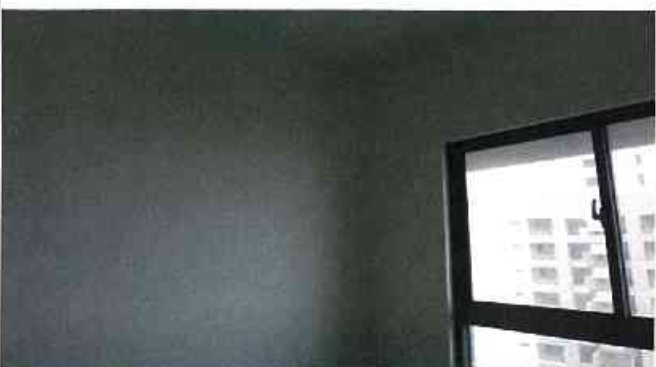
| 編號<br>5 | 說明 | A6區A棟22樓A01-次臥1，目視無損壞。 | 編號<br>6 | 說明 | A6區A棟22樓A01-公衛浴，目視無損壞。 |

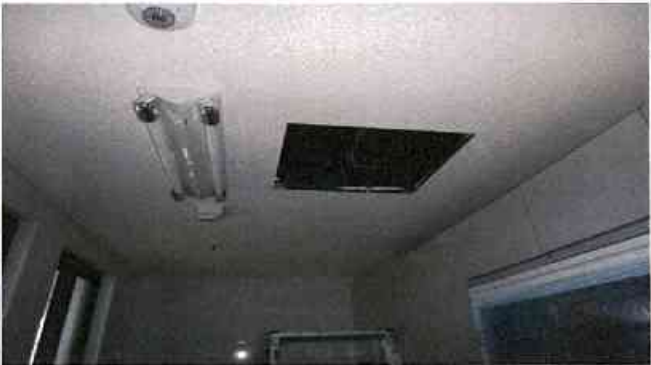
| 7 | A6區A棟22樓A01-次臥2 | 8 | A6區A棟22樓A01-廚房，目視無損壞。 |

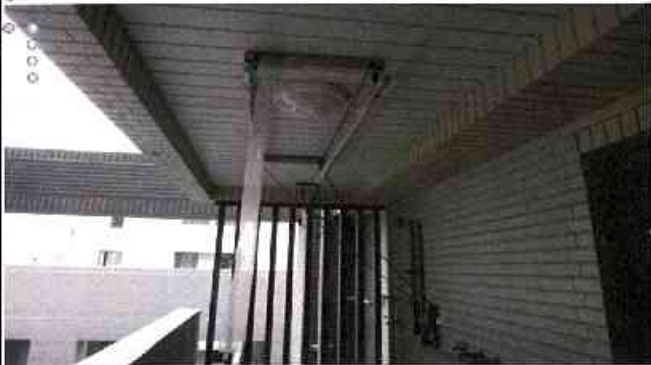
| 9 | A6區A棟22樓A01-外陽台，目視無損壞。 | 10 | A6區A棟22樓A01-外陽台維修孔，目視無損壞。 |

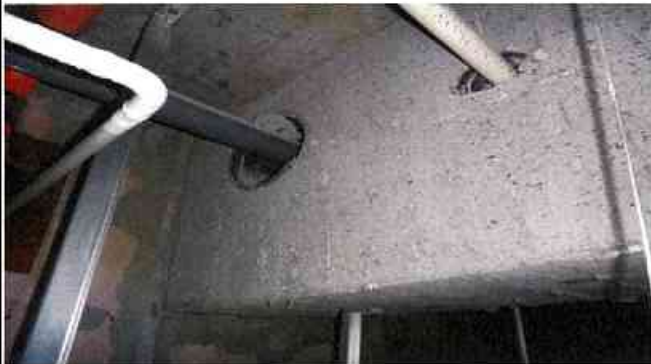
| 11 | A6區A棟22樓A01-廚房維修孔，目視無損壞。 | 12 | A6區A棟22樓A01-走廊維修孔，目視無損壞。 |

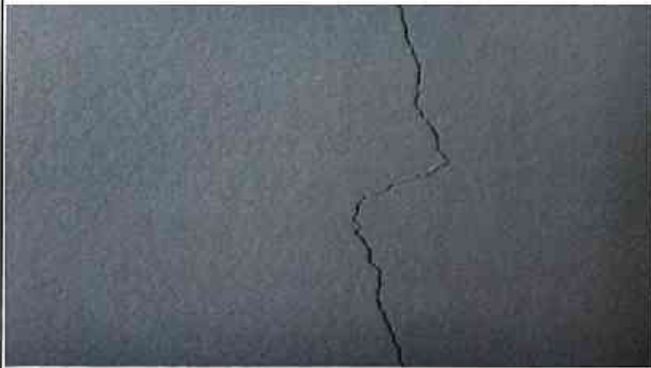
| 標的物位址 | | 浮洲合宜住宅A6區A棟22樓 | | | | | | | | | | | |
|---|---|---|---|---|---|---|---|---|---|---|---|---|--|
| 13 | <input type="checkbox"/> | <input type="checkbox"/> | <input type="checkbox"/> | <input checked="" type="checkbox"/> | <input type="checkbox"/> | <input type="checkbox"/> | | | 2 | 0.3 | 1. 細微裂縫 | F01-客廳 | |

| 編號<br>13 | 說明 | A6區A棟22樓A01-客廳細微裂縫，<br>長約2m，寬約0.3mm。 | 編號<br>14 | 說明 | A6區A棟22樓A01-客廳細微裂縫，<br>長約2m寬約，0.15mm。 |

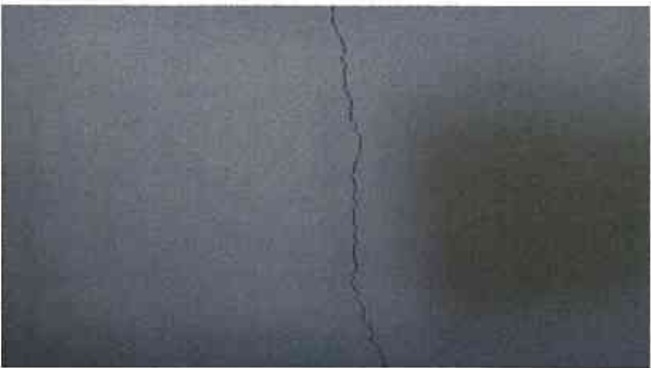
| 標的物位址 | | 浮洲合宜住宅A6區A棟22樓 | | | | | | | | | | | |
|---|---|---|---|---|---|---|---|---|---|---|---|---|--|
| 14 | <input type="checkbox"/> | <input type="checkbox"/> | <input type="checkbox"/> | <input checked="" type="checkbox"/> | <input type="checkbox"/> | <input type="checkbox"/> | | | 2 | 0.15 | 1. 細微裂縫 | F01-客廳 | |

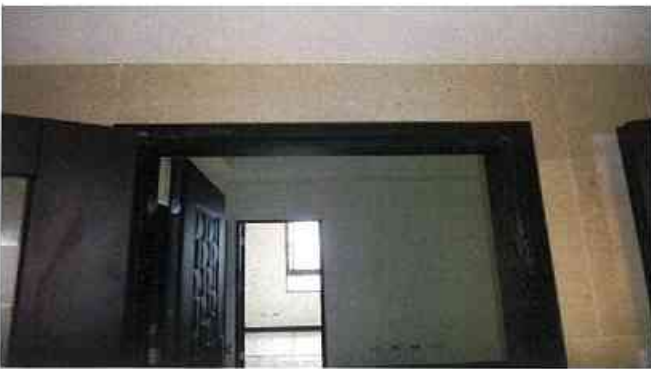
| 編號<br>19 | 說明<br>A6區A棟22樓A02-主臥室，目視無損壞。 | 編號<br>20 | 說明<br>A6區A棟22樓A02-次臥，目視無損壞。 |

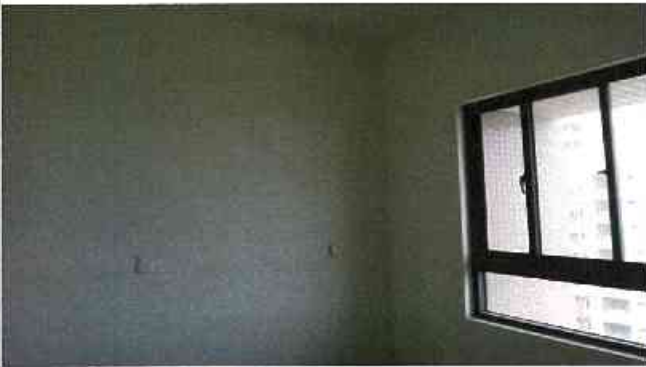
| 編號<br>21 | 說明<br>A6區A棟22樓A02-衛浴，目視無損壞。 | 編號<br>22 | 說明<br>A6區A棟22樓A02-廚房，目視無損壞。 |

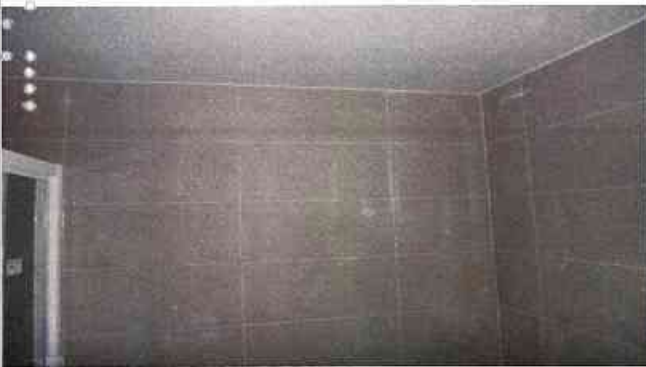
| 編號<br>23 | 說明<br>A6區A棟22樓A02-外陽台，目視無損壞 | 編號<br>24 | 說明<br>A6區A棟22樓A02-外陽台維修孔，目視無損壞。 |

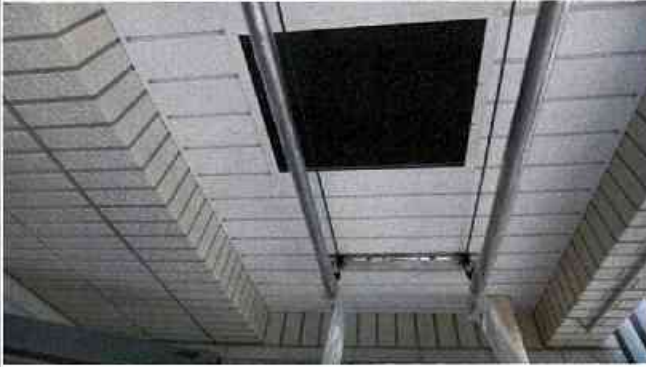
| 編號<br>25 | 說明 | A6區A棟22樓A02-廚房維修孔，目視無損壞。 | 編號<br>26 | 說明 | 標的物門牌，A6區A棟22樓A03 |

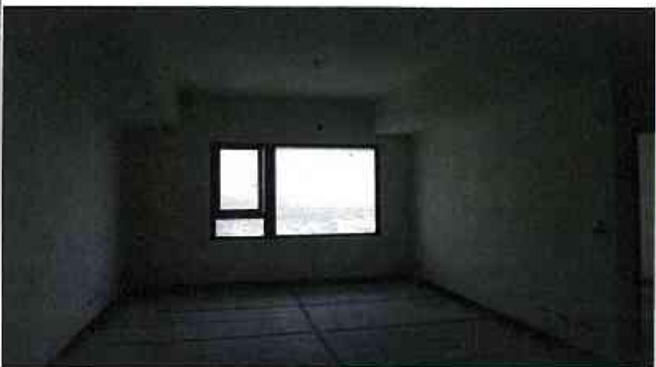
| 編號<br>29 | 說明 | A6區A棟22樓A03-主臥室衛浴，目視無損壞。 | 編號<br>30 | 說明 | A6區A棟22樓A03-次臥1，目視無損壞。 |
