## 板橋區浮洲合宜住宅結構安全鑑定案

### A6 東區鑑定報告書

## 附件二十四：A6 東區 A 棟裂損現況調查報告

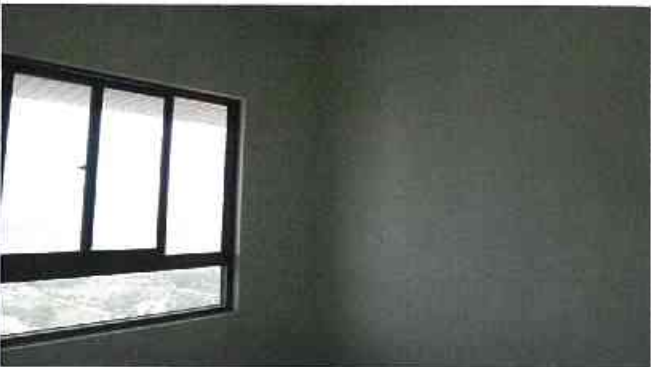
| 編號<br>31 | 說明<br>A6區A棟22樓A03-公衛浴，目視無損壞。 | 編號<br>32 | 說明<br>A6區A棟22樓A03-次臥2 |

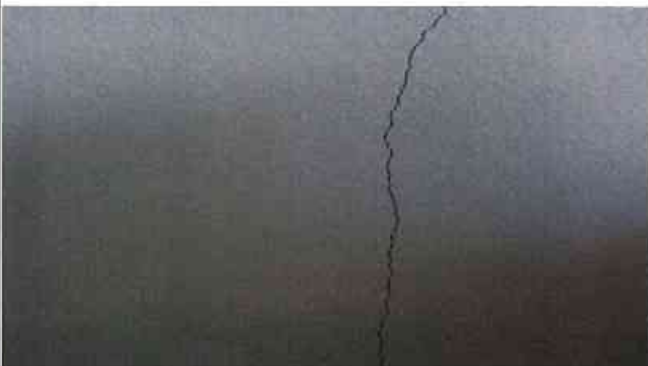
| 編號<br>37 | 說明 | A6區A棟22樓A03-走廊維修孔，目視無損壞。 | 編號<br>38 | 說明 | A6區A棟22樓A03-客廳細微裂縫，長約2.5m，寬約0.2mm。 |

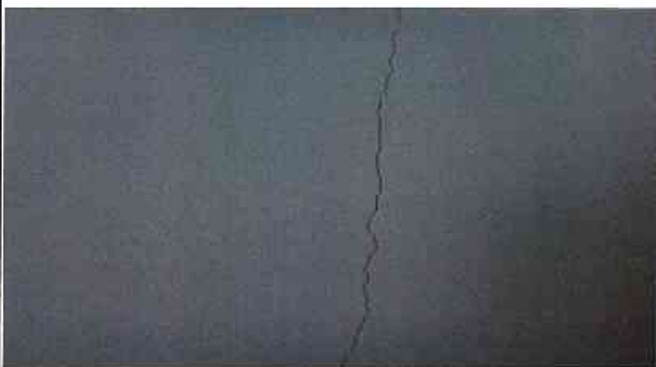
| 編號<br>39 | 說明 | A6區A棟22樓A03-主臥室細微裂縫，長約1.5m，寬約0.2mm。 | 編號<br>40 | 說明 | A6區A棟22樓A03-次臥2細微裂縫，長約1.8m，寬約0.2mm。 |

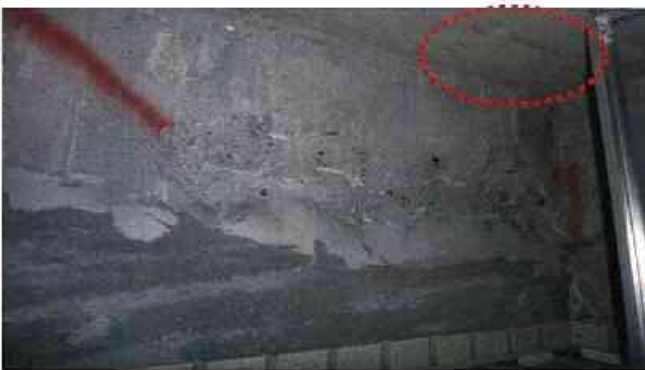
| 編號<br>49 | 說明 | A6區A棟22樓A05-外陽台，目視無損壞。 | 編號<br>50 | 說明 | A6區A棟22樓A05-外陽台維修孔，鋼筋外露。 |

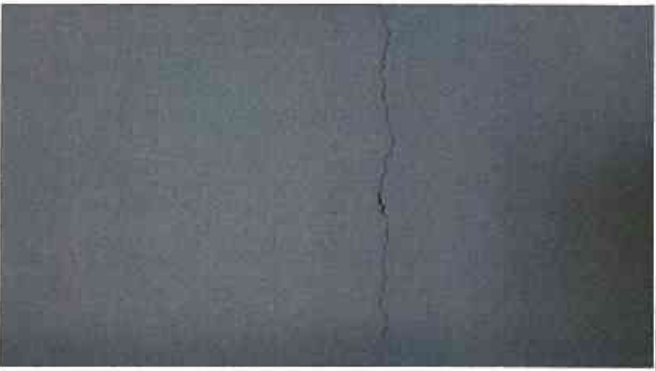
| 標的物位址 | | 浮洲合宜住宅A6區A棟22樓 | | | | | | | | | | |
|---|---|---|---|---|---|---|---|---|---|---|---|---|
| 53 | <input type="checkbox"/> | <input type="checkbox"/> | <input type="checkbox"/> | <input checked="" type="checkbox"/> | <input type="checkbox"/> | <input type="checkbox"/> | | } | 1.8 | 0.1 | 1. 細微裂縫 | F05-客廳 |

| 編號<br>53 | 說明 | A6區A棟22樓A05-客廳細微裂縫， | 編號<br>54 | 說明 | A6區A棟22樓A05-客廳細微裂縫，長約0.5m，寬約0.15mm。 |

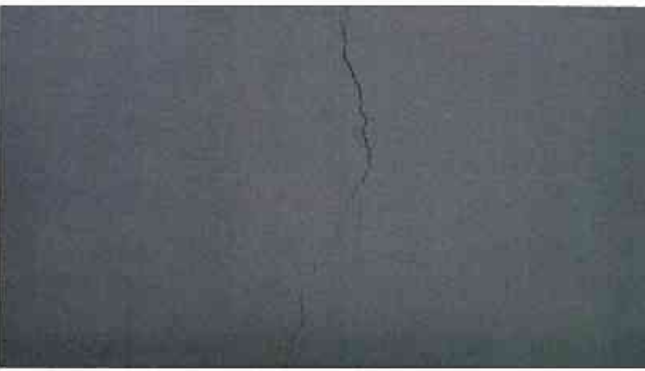
| 標的物位址 | | 浮洲合宜住宅A6區A棟22樓 | | | | | | | | | | |
|---|---|---|---|---|---|---|---|---|---|---|---|---|
| 54 | <input type="checkbox"/> | <input type="checkbox"/> | <input type="checkbox"/> | <input checked="" type="checkbox"/> | <input type="checkbox"/> | <input type="checkbox"/> | | } | 0.5 | 0.15 | 1. 細微裂縫 | F05-客廳 |

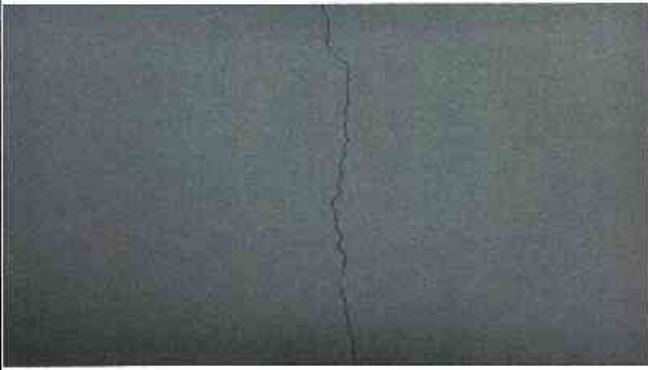
| 標的物位址 | | 浮洲合宜住宅A6區A棟22樓 | | | | | | | | | | |
|---|---|---|---|---|---|---|---|---|---|---|---|---|
| 55 | <input type="checkbox"/> | <input type="checkbox"/> | <input type="checkbox"/> | <input checked="" type="checkbox"/> | <input type="checkbox"/> | <input type="checkbox"/> | | } | 2.5 | 0.15 | 1. 細微裂縫 | F05 主臥室 |

| 55 | A6區A棟22樓A05-主臥室細微裂縫， | 56 | A6區A棟22樓A05-次臥2細微裂縫，長約2m，寬約0.25mm。 |

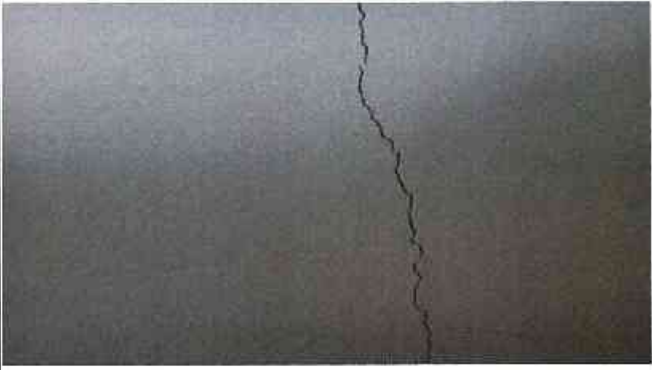
| 標的物位址 | | 浮洲合宜住宅A6區A棟22樓 | | | | | | | | | | |
|---|---|---|---|---|---|---|---|---|---|---|---|---|
| 56 | <input type="checkbox"/> | <input type="checkbox"/> | <input type="checkbox"/> | <input checked="" type="checkbox"/> | <input type="checkbox"/> | <input type="checkbox"/> | | } | 2 | 0.2 | 1. 細微裂縫 | F05-次臥2 |

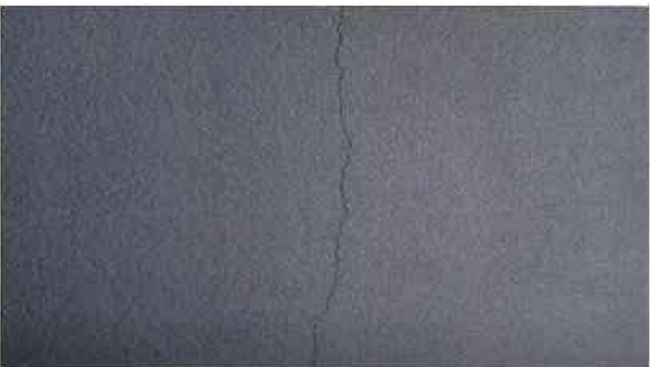
| 照片<br>編號 | 位 置 | | | | | | | 裂 縫 | | | 其他裂損 | 備 註 |
|---|---|---|---|---|---|---|---|---|---|---|---|---|
| 66 | <input type="checkbox"/> | <input type="checkbox"/> | <input type="checkbox"/> | <input checked="" type="checkbox"/> | <input type="checkbox"/> | <input type="checkbox"/> | | } | 1.3 | 0.15 | 1.細微裂縫 | F06-客廳現況 |

| 編號<br>65 | 說明 | A6區A棟22樓A06-廚房維修孔，目視無損壞。 | 編號<br>66 | 說明 | A6區A棟22樓A06-客廳細微裂縫，長約1.3m。寬約0.15mm。 |

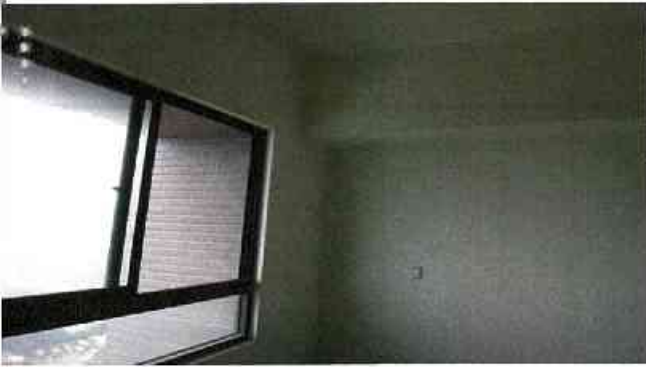
| 編號<br>69 | 說明<br>A6區A棟22樓A07-主臥室 | 編號<br>70 | 說明<br>A6區A棟22樓A07-主臥室衛浴，目視無損壞。 |

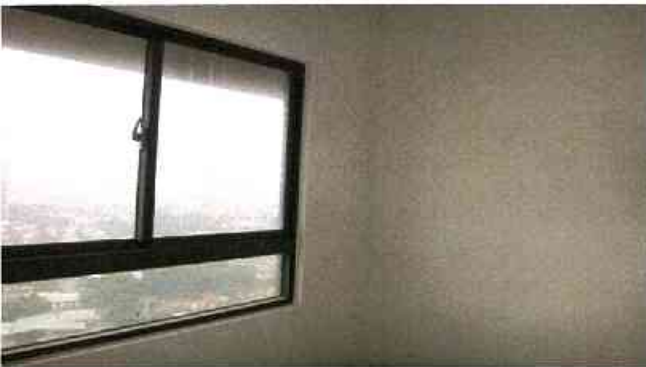
| 編號<br>71 | 說明<br>A6區A棟22樓A07-次臥1，目視無損壞。 | 編號<br>72 | 說明<br>A6區A棟22樓A07-公衛浴，目視無損壞。 |

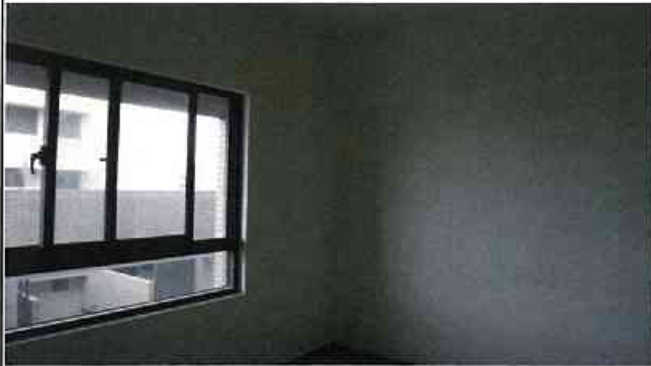
| 編號<br>73 | 說明 | A6區A棟22樓A07-次臥2 | 編號<br>74 | 說明 | A6區A棟22樓A07-廚房，目視無損壞。 |

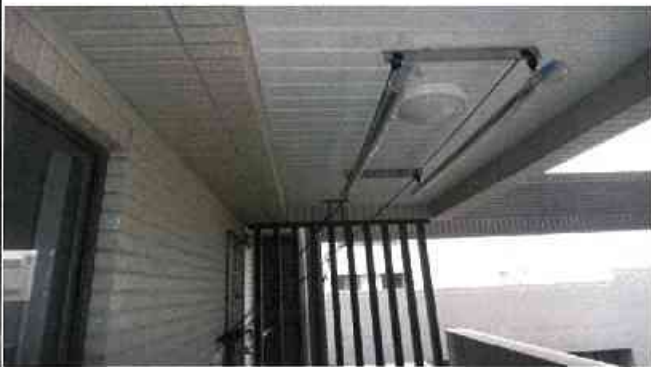
| 編號<br>75 | 說明 | A6區A棟22樓A07-外陽台，目視無損壞。 | 編號<br>76 | 說明 | A6區A棟22樓A07-外陽台維修孔，目視無損壞。 |

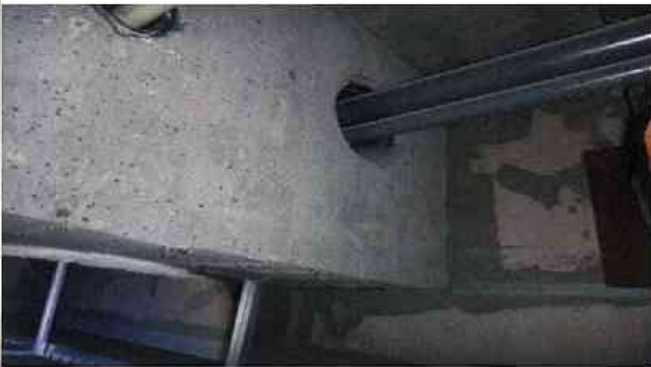
| 編號<br>77 | 說明 | A6區A棟22樓A07-廚房維修孔，目視無損壞。 | 編號<br>78 | 說明 | A6區A棟22樓A07-走廊維修孔，目視無損壞。 |

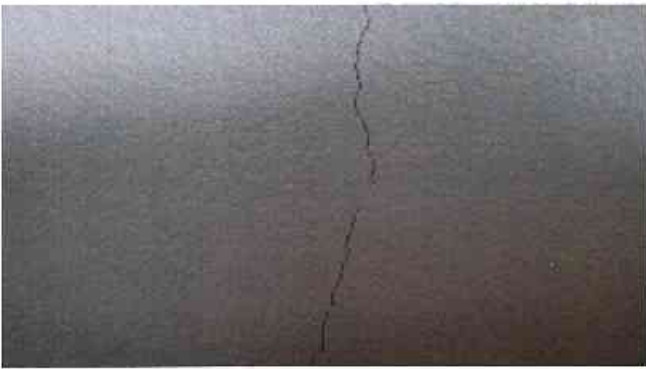
| 79 | A6區A棟22樓A07-客廳細微裂縫，長約2m，寬約0.2mm。 | 80 | A6區A棟22樓A07-主臥室細微裂縫，長約1.8m，寬約0.2mm。 |

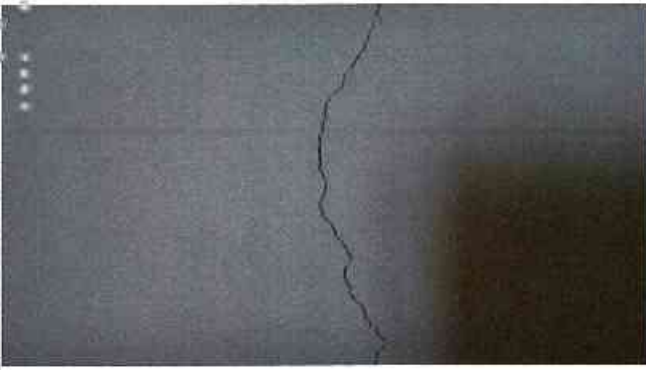
| 標的物位址 | | 浮洲合宜住宅A6區A棟22樓 | | | | | | | | | | | |
|---|---|---|---|---|---|---|---|---|---|---|---|---|--|
| 81 | <input type="checkbox"/> | <input type="checkbox"/> | <input type="checkbox"/> | <input checked="" type="checkbox"/> | <input type="checkbox"/> | <input type="checkbox"/> | | { | 2 | 0.2 | 1. 細微裂縫 | P07-次臥2現況 | |

| 81 | A6區A棟22樓A07-次臥2細微裂縫，長約2m，寬約0.2mm。 | 82 | A6區A棟22樓-公共空間-梯間，目視無損壞。 |

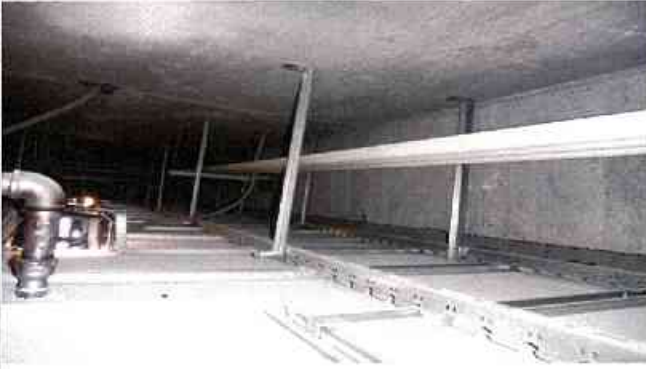
| 83 | A6區A棟22樓-公共空間-梯間維修孔，目視無損壞。 | 84 | A6區A棟22樓-公共空間-梯間門口，目視無損壞。 |

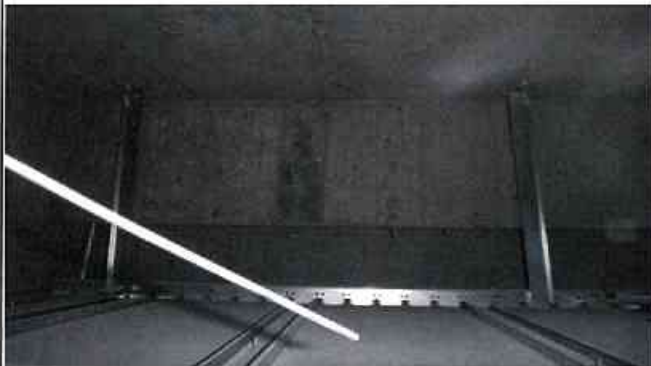
| 編號<br>85 | 說明 | A6區A棟22樓-公共空間-梯間門口維修孔，目視無損壞。 | 編號<br>86 | 說明 | A6區A棟22樓-公共空間-右側樓梯，目視無損壞。 |

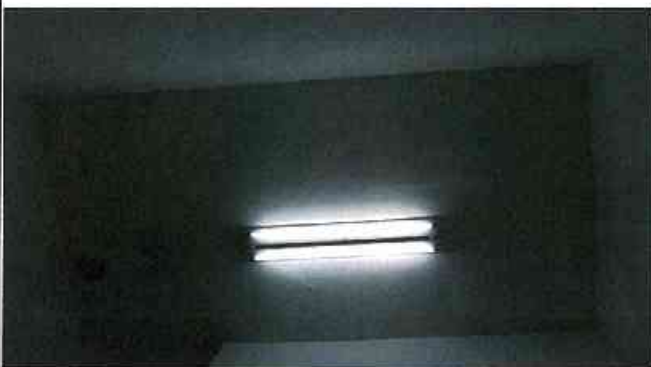
| 編號<br>87 | 說明 | A6區A棟22樓-公共空間-右側排煙室，目視無損壞。 | 編號<br>88 | 說明 | A6區A棟22樓-公共空間-左側樓梯，目視無損壞。 |

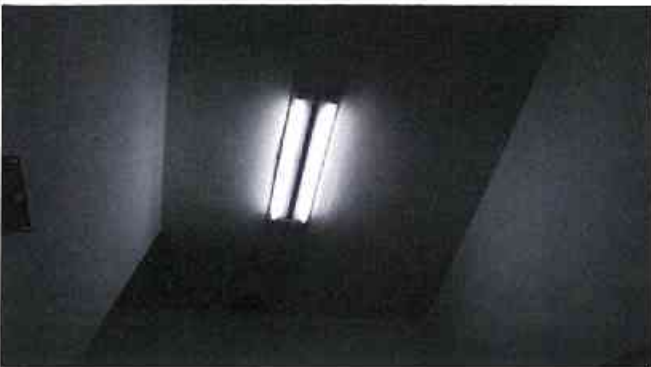
| 編號<br>89 | 說明 | A6區A棟22樓-公共空間-左側排煙室，目視無損壞。 | | | |

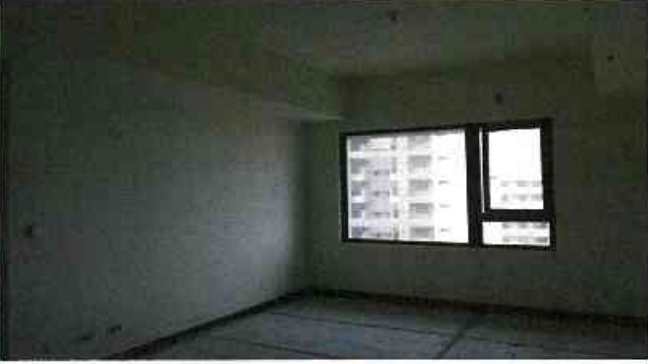
| 編號<br>1 | 說明<br>標的物門牌，A6區A棟21樓A01 | 編號<br>2 | 說明<br>A6區A棟21樓A01-客廳，目視無損壞。 |

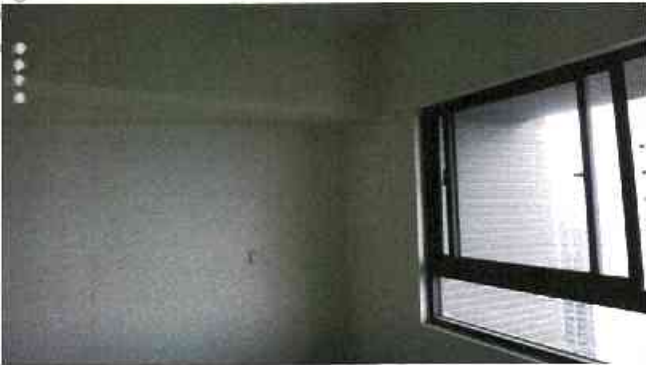
| 編號<br>3 | 說明<br>A6區A棟21樓A01-主臥室 | 編號<br>4 | 說明<br>A6區A棟21樓A01-主臥室衛浴，目視無損壞。 |

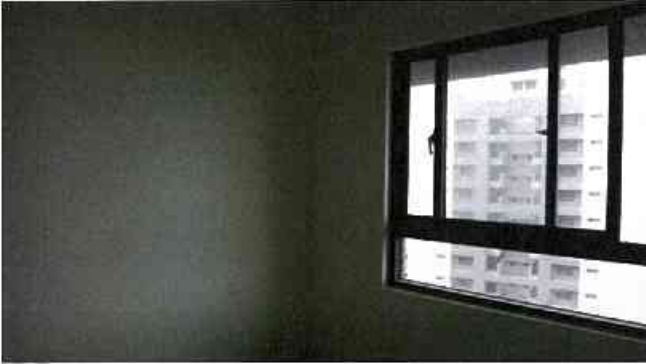
| 編號<br>5 | 說明<br>A6區A棟21樓A01-次臥1，目視無損壞。 | 編號<br>6 | 說明<br>A6區A棟21樓A01-公衛浴，目視無損壞。 |

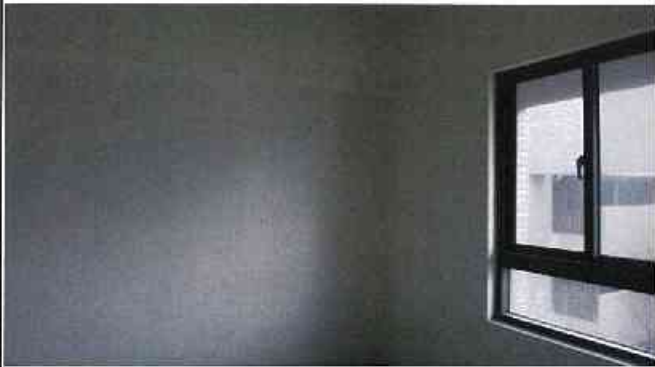
| 編號<br>7 | 說明 | A6區A棟21樓A01-次臥2，目視無損壞。 | 編號<br>8 | 說明 | A6區A棟21樓A01-廚房，目視無損壞。 |

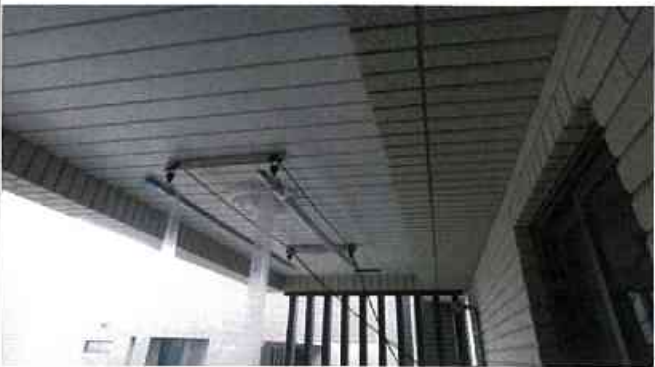
| 編號<br>9 | 說明 | A6區A棟21樓A01-外陽台，目視無損壞。 | 編號<br>10 | 說明 | A6區A棟21樓A01-外陽台維修孔，目視無損壞。 |

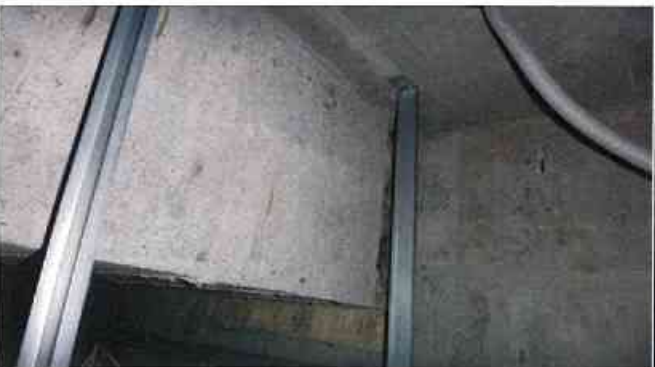
| 編號<br>11 | 說明 | A6區A棟21樓A01-廚房維修孔，目視無損壞。 | 編號<br>12 | 說明 | A6區A棟21樓A01-走廊維修孔，目視無損壞。 |

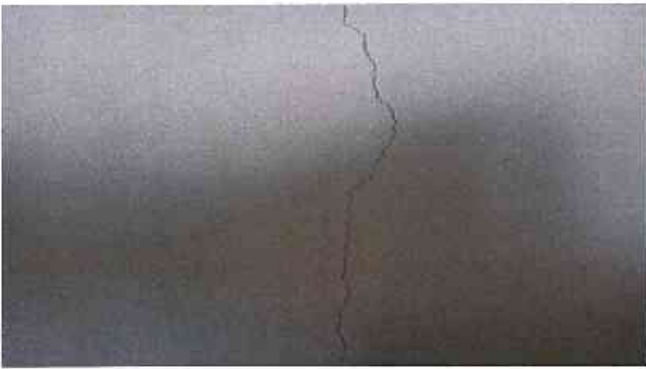
| 照片<br>編號 | 位 置 | | | | | | | 裂 縫 | | | 其他裂損<br><small>1. 細微裂縫<br/>2. 粉刷層脫落<br/>3. 混凝土剝落或鋼筋<br/>外露鏽蝕<br/>4. 潮濕脫漆<br/>5. 滲水染污或白華</small> | 備 註 |
|---|---|---|---|---|---|---|---|---|---|---|---|---|
| 13 | <input type="checkbox"/> | <input type="checkbox"/> | <input type="checkbox"/> | <input checked="" type="checkbox"/> | <input type="checkbox"/> | <input type="checkbox"/> | | } | 2 | 0.2 | 1. 細微裂縫 | F01-主臥 |

| 編號<br>13 | 說明<br>A6區A棟21樓A01-主臥室細微裂縫，長約2m，寬約0.2mm。 | 編號<br>14 | 說明<br>標的物門牌，A6區A棟21樓A02 |

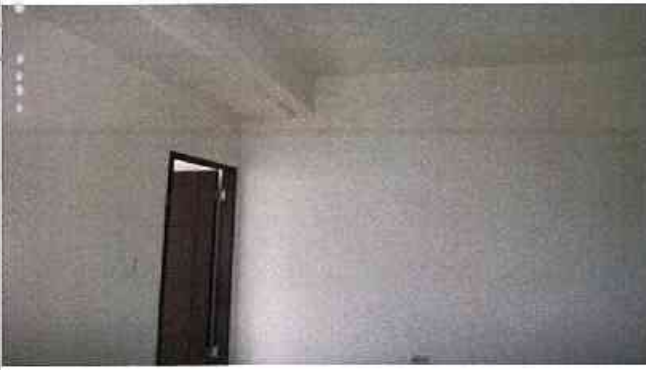
| 編號<br>15 | 說明<br>A6區A棟21樓A02-客廳，目視無損壞。 | 編號<br>16 | 說明<br>A6區A棟21樓A02-主臥室，目視無損壞。 |

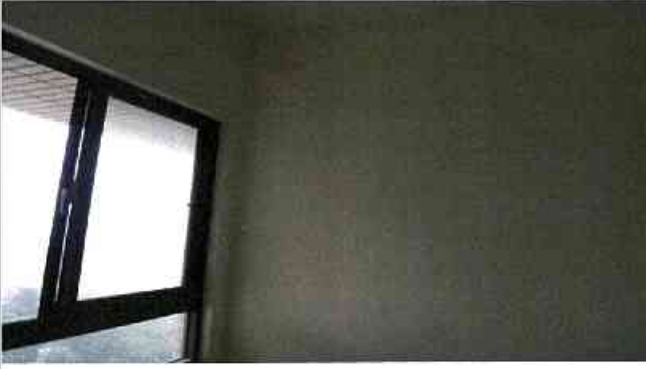
| 編號<br>17 | 說明<br>A6區A棟21樓A02-次臥，目視無損壞。 | 編號<br>18 | 說明<br>A6區A棟21樓A02-衛浴，目視無損壞。 |

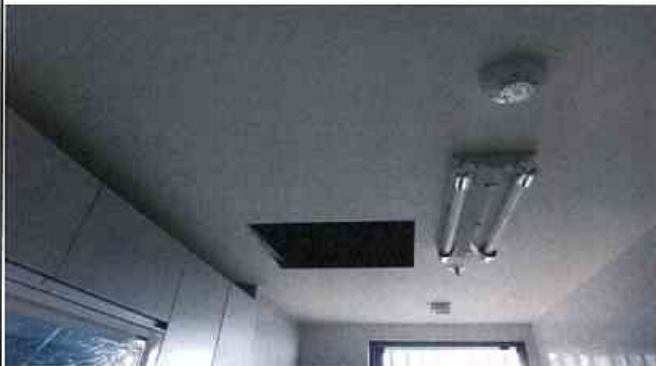
| 編號<br>21 | 說明 | A6區A棟21樓A02-外陽台維修孔，目視無損壞。 | 編號<br>22 | 說明 | A6區A棟21樓A02-廚房維修孔，目視無損壞。 |

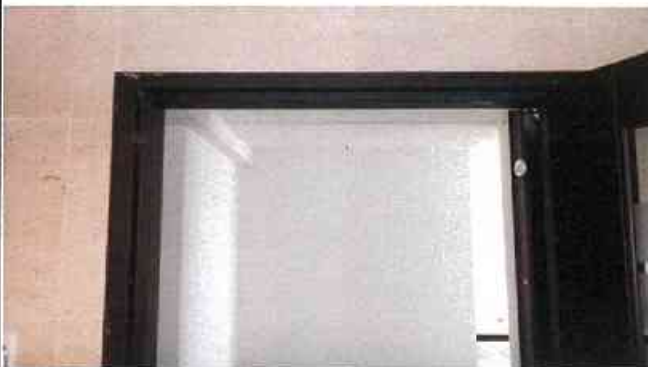
| 編號<br>39 | 說明 | A6區A棟21樓A05-主臥室衛浴，目視無損壞。 | 編號<br>40 | 說明 | A6區A棟21樓A05-次臥1 |

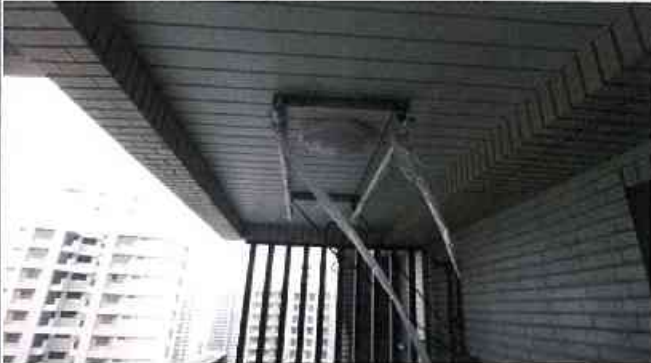
| 編號<br>45 | 說明 | A6區A棟21樓A05-外陽台維修孔，鋼筋外露。 | 編號<br>46 | 說明 | A6區A棟21樓A05-廚房維修孔，目視無損壞。 |

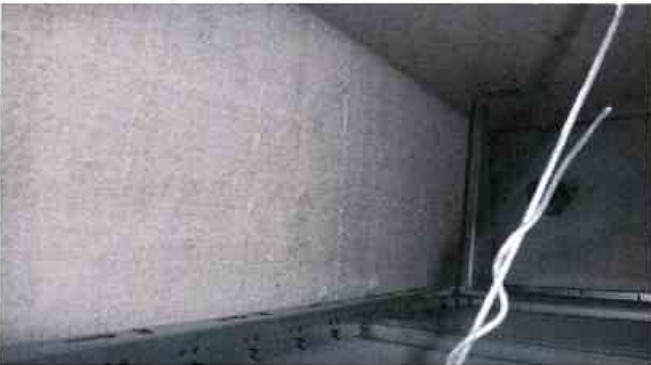
| 編號<br>47 | 說明 | A6區A棟21樓A05-走廊維修孔，目視無損壞。 | 編號<br>48 | 說明 | A6區A棟21樓A05-客廳細微裂縫， |

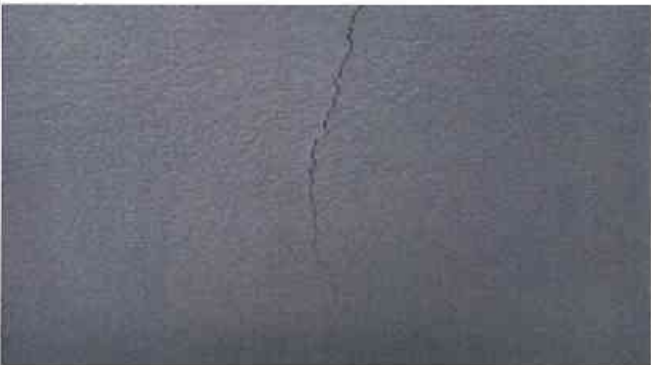
| 49 | A6區A棟21樓A05-次臥1細微裂縫，長約0.5m，寬約0.25mm。 | 50 | A6區A棟21樓A05-主臥室細微裂縫， |

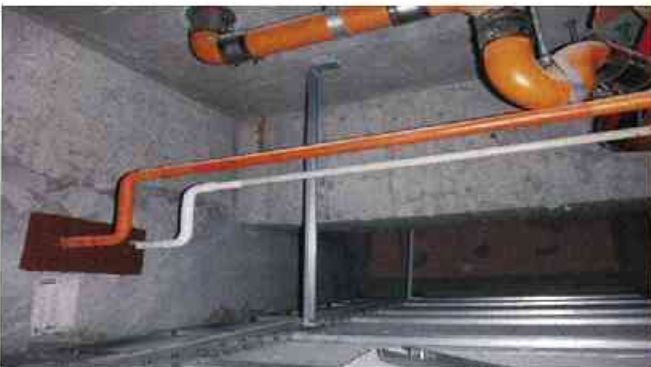
| 編號<br>59 | 說明 | A6區A棟21樓A06-廚房維修孔，目視無損壞。 | 編號 | 說明 | 標的物門牌，A6區A棟21樓A07 |

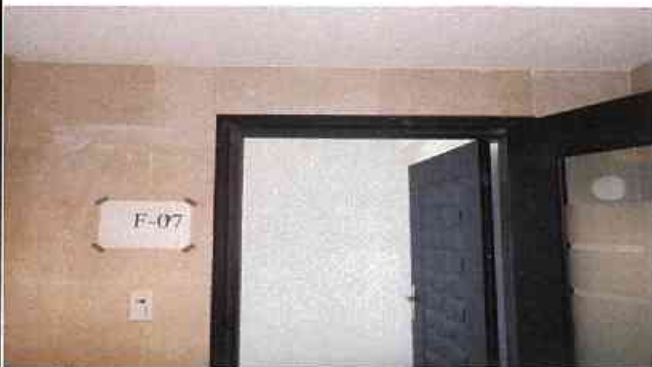
| 61 | | | 62 | | |

| 編號 | 說明 | A6區A棟21樓A07-客廳 | 編號 | 說明 | A6區A棟21樓A07-主臥室 |

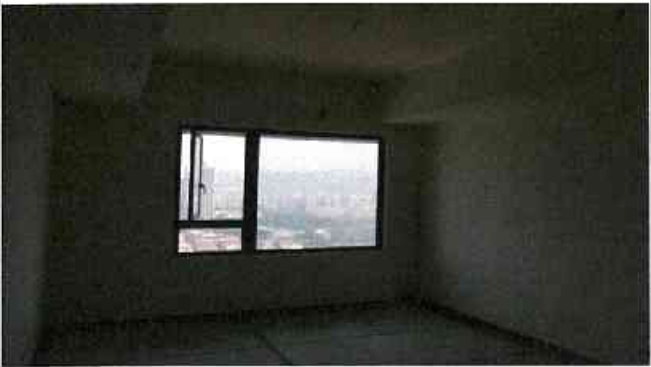
| 63 | | | 64 | | |

| 編號 | 說明 | A6區A棟21樓A07-主臥室衛浴，目視無損壞。 | 編號 | 說明 | A6區A棟21樓A07-次臥1 |

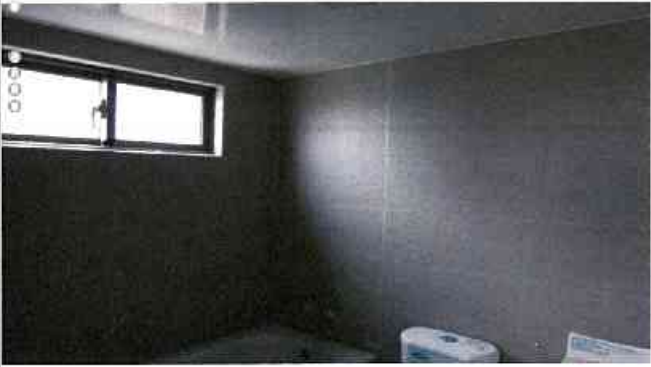
| 65 | | | 66 | | |

| 編號 | 說明 | A6區A棟21樓A07-公衛浴，目視無損壞。 | 編號 | 說明 | A6區A棟21樓A07-次臥2，目視無損壞。 |

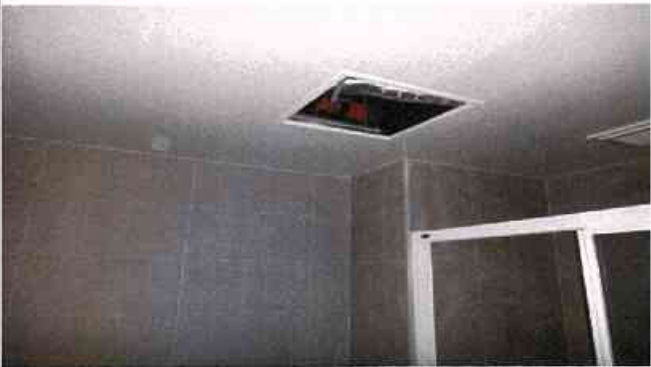
| 編號<br>67 | 說明 | A6區A棟21樓A07-廚房，目視無損壞。 | 編號<br>68 | 說明 | A6區A棟21樓A07-外陽台，目視無損壞。 |

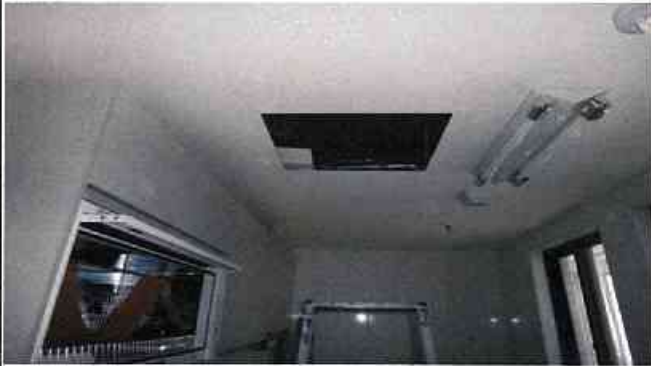
| 編號<br>69 | 說明 | A6區A棟21樓A07-外陽台維修孔，目視無損壞。 | 編號<br>70 | 說明 | A6區A棟21樓A07-廚房維修孔，目視無損壞。 |

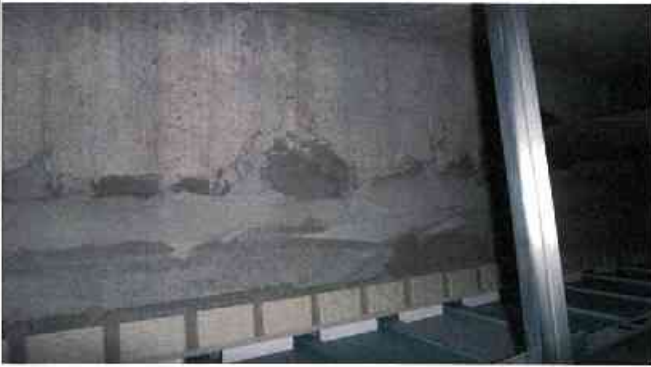
| 編號<br>71 | 說明 | A6區A棟21樓A07-走廊維修孔，目視無損壞。 | 編號<br>72 | 說明 | A6區A棟21樓A07-客廳細微裂縫，長約2m，寬約0.15mm。 |

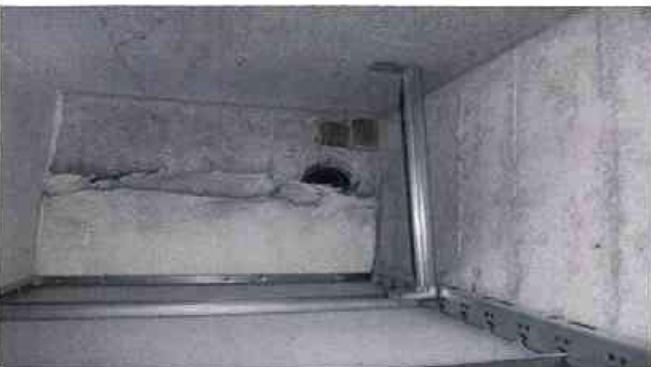
| 編號<br>73 | 說明 | A6區A棟21樓A07-次臥1細微裂縫。 | 編號<br>74 | 說明 | A6區A棟21樓A07-主臥室細微裂縫，長約0.5m，寬約0.15mm。 |

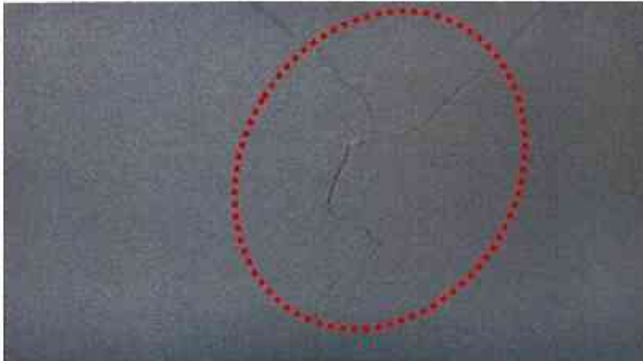
| 編號<br>75 | 說明 | A6區A棟21樓A07-主臥室細微裂縫 | 編號<br>76 | 說明 | A6區A棟21樓-公共空間，目視無損壞。 |

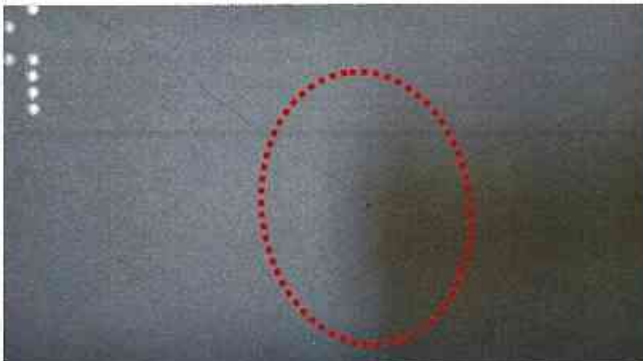
| 編號<br>77 | 說明 | A6區A棟21樓-公共空間-梯間維修孔，目視無損壞。 | 編號<br>78 | 說明 | A6區A棟21樓-公共空間-梯間門口，目視無損壞。 |

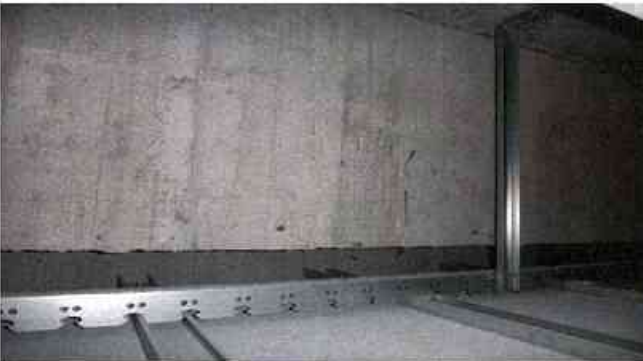
| 79 | A6區A棟21樓-公共空間-梯間門口維修孔，目視無損壞。 | 80 | A6區A棟21樓-公共空間-右側樓梯，目視無損壞。 |

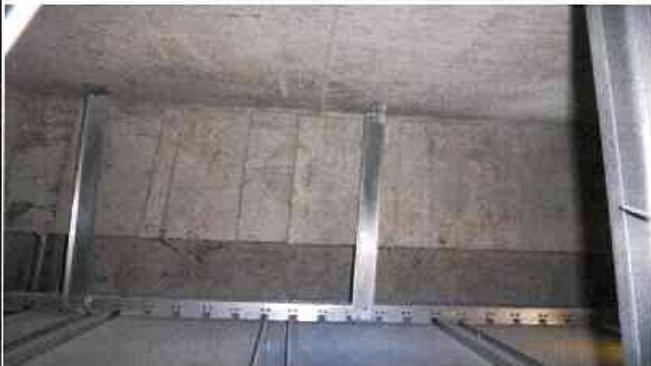
| 81 | A6區A棟21樓-公共空間-右側排煙室，目視無損壞。 | 82 | A6區A棟21樓-公共空間-左側樓梯，目視無損壞。 |

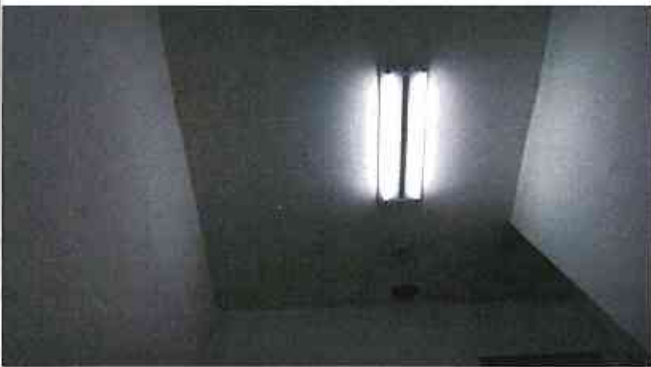
| 83 | A6區A棟21樓-公共空間-左側排煙室，目視無損壞。 | | |

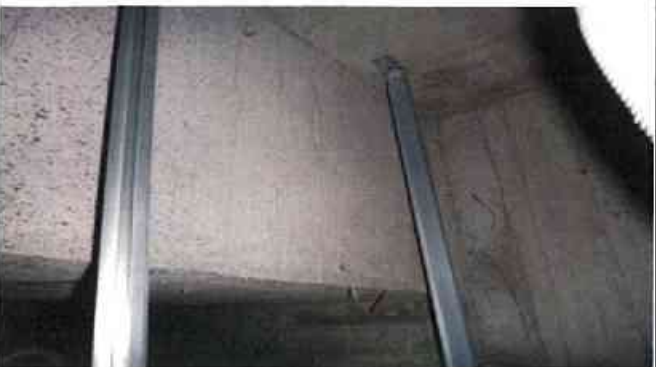
| 標的物位址 | | 浮洲合宜住宅A6區A棟20樓 | | | | | | | | | | | |
|---|---|---|---|---|---|---|---|---|---|---|---|---|--|
| 13 | <input type="checkbox"/> | <input type="checkbox"/> | <input type="checkbox"/> | <input checked="" type="checkbox"/> | <input type="checkbox"/> | <input type="checkbox"/> | | | 1.5 | 0.15 | 1. 細微裂縫 | F01 客廳 | |

| 編號<br>13 | 說明<br>A6區A棟20樓A01-客廳細微裂縫，<br>長約1.5m，寬約0.15mm。 | 編號<br>14 | 說明<br>A6區A棟20樓A01-客廳細微裂縫，<br>長約1.8m，0.25mm。 |

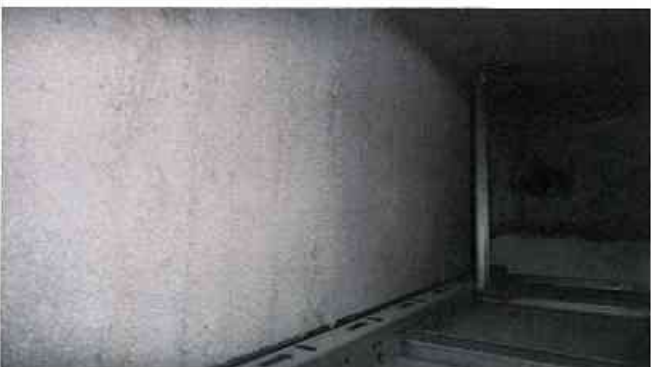
| 標的物位址 | | 浮洲合宜住宅A6區A棟20樓 | | | | | | | | | | | |
|---|---|---|---|---|---|---|---|---|---|---|---|---|--|
| 14 | <input type="checkbox"/> | <input type="checkbox"/> | <input type="checkbox"/> | <input checked="" type="checkbox"/> | <input type="checkbox"/> | <input type="checkbox"/> | | | 1.8 | 0.25 | 1. 細微裂縫 | F01-客廳 | |

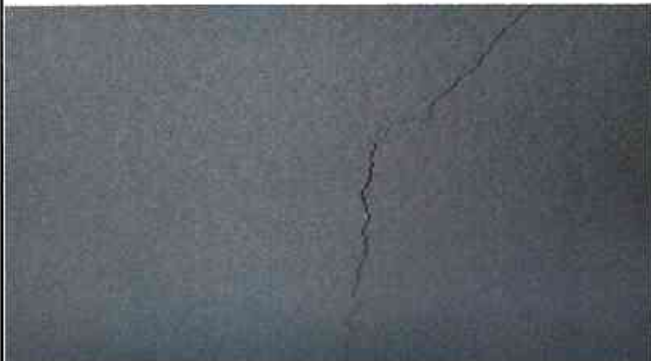
| 標的物位址 | | 浮洲合宜住宅A6區A棟20樓 | | | | | | | | | | | |
|---|---|---|---|---|---|---|---|---|---|---|---|---|--|
| 15 | <input type="checkbox"/> | <input type="checkbox"/> | <input type="checkbox"/> | <input checked="" type="checkbox"/> | <input type="checkbox"/> | <input type="checkbox"/> | | | 3 | 0.15 | 1. 細微裂縫 | F01-主臥室 | |

| 編號<br>15 | 說明<br>A6區A棟20樓A01-主臥室細微裂縫，長約3m，寬約0.15mm。 | 編號<br>16 | 說明<br>A6區A棟20樓A01-次臥2細微裂縫。 |

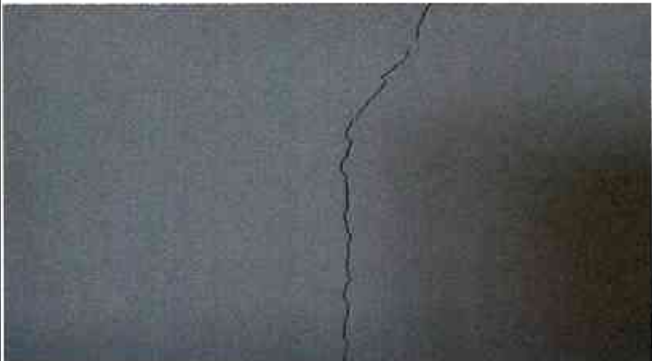
| 標的物位址 | | 浮洲合宜住宅A6區A棟20樓 | | | | | | | | | | | |
|---|---|---|---|---|---|---|---|---|---|---|---|---|--|
| 16 | <input type="checkbox"/> | <input type="checkbox"/> | <input type="checkbox"/> | <input checked="" type="checkbox"/> | <input type="checkbox"/> | <input type="checkbox"/> | | | 2.5 | 0.1 | 1. 細微裂縫 | F01-次臥2 | |

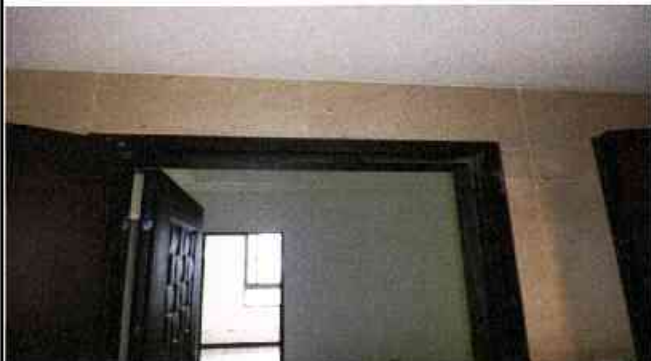
| 編號<br>19 | 說明 | A6區A棟20樓A02-主臥室，目視無損壞。 | 編號<br>20 | 說明 | A6區A棟20樓A02-次臥，目視無損壞。 |

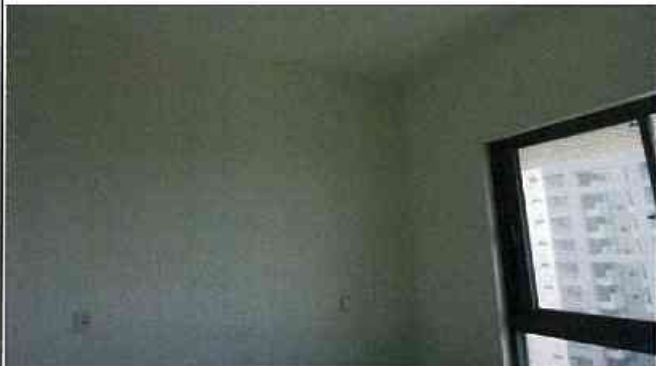
| 編號<br>21 | 說明 | A6區A棟20樓A02-衛浴，目視無損壞。 | 編號<br>22 | 說明 | A6區A棟20樓A02-廚房，目視無損壞。 |

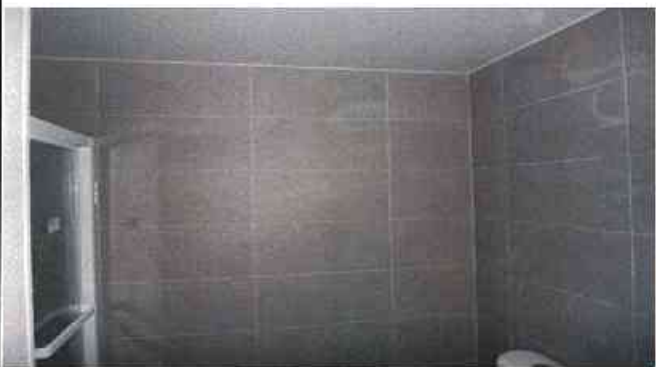
| 編號<br>23 | 說明 | A6區A棟20樓A02-外陽台，目視無損壞。 | 編號<br>24 | 說明 | A6區A棟20樓A02-外陽台維修孔，目視無損壞。 |

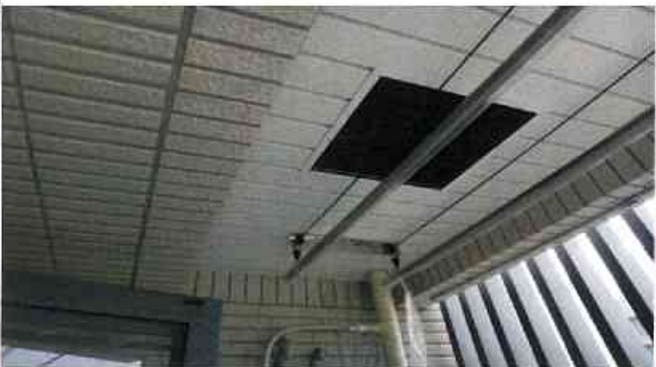
| 編號<br>25 | 說明<br>A6區A棟20樓A02-廚房維修孔，目視無損壞。 | 編號<br>26 | 說明<br>標的物門牌，A6區A棟20樓A03 |

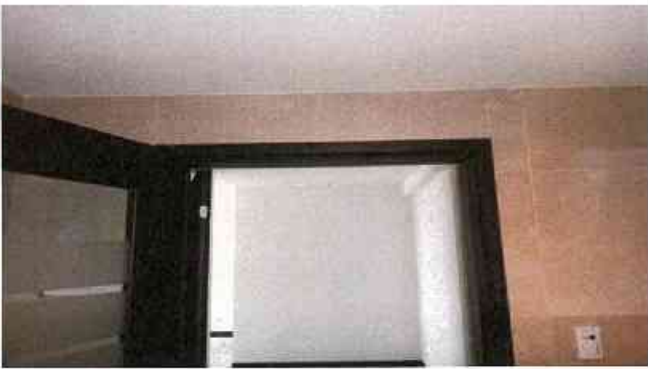
| 編號<br>27 | 說明<br>A6區A棟20樓A03-客廳 | 編號<br>28 | 說明<br>A6區A棟20樓A03-主臥室，目視無損壞。 |

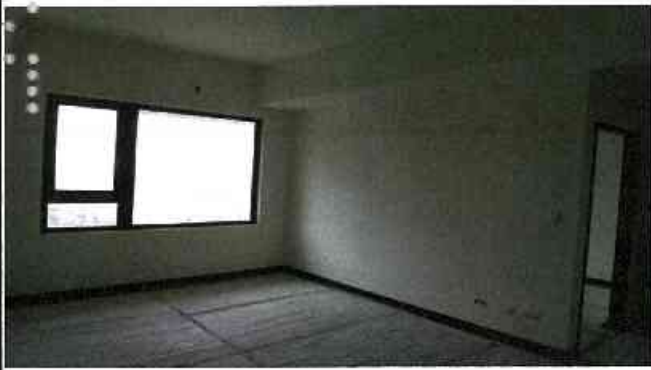
| 編號<br>29 | 說明<br>A6區A棟20樓A03-主臥室衛浴，目視無損壞。 | 編號<br>30 | 說明<br>A6區A棟20樓A03-次臥1，目視無損壞。 |

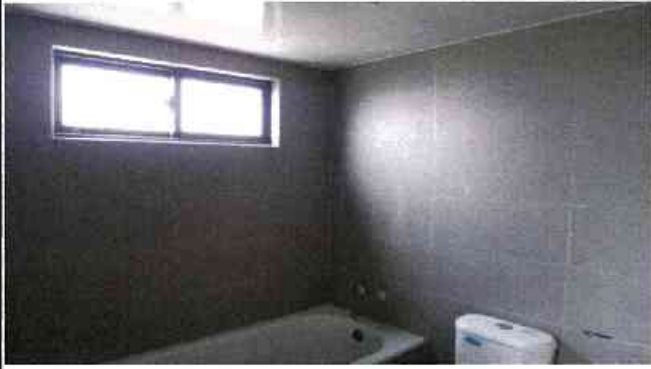
| 編號<br>31 | 說明 | A6區A棟20樓A03-公衛浴，目視無損壞。 | 編號<br>32 | 說明 | A6區A棟20樓A03-次臥2 |

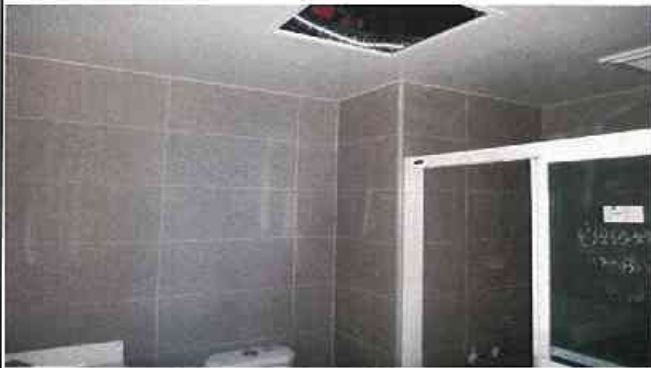
| 編號<br>33 | 說明 | A6區A棟20樓A03-廚房，目視無損壞。 | 編號<br>34 | 說明 | A6區A棟20樓A03-外陽台，目視無損壞。 |

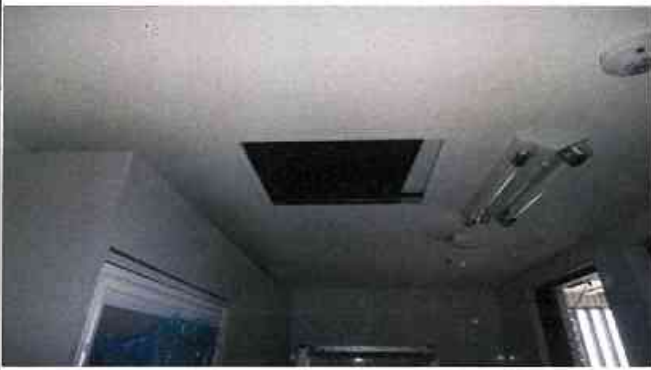
| 編號<br>35 | 說明 | A6區A棟20樓A03-外陽台維修孔，目視無損壞。 | 編號<br>36 | 說明 | A6區A棟20樓A03-廚房維修孔，目視無損壞。 |

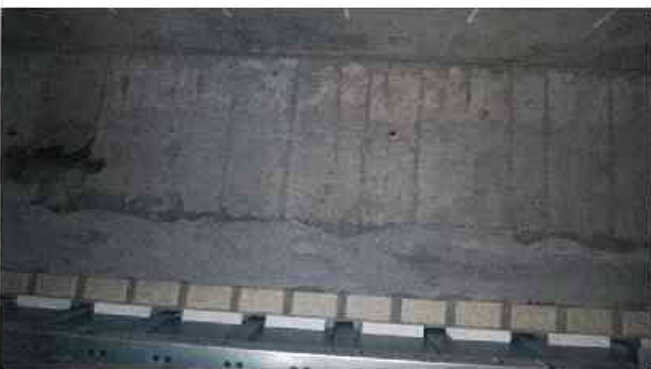
| 編號<br>37 | 說明 | A6區A棟20樓A03-走廊維修孔，目視無損壞。 | 編號<br>38 | 說明 | A6區A棟20樓A03-客廳細微裂縫，長約2.5m，寬約0.2mm。 |

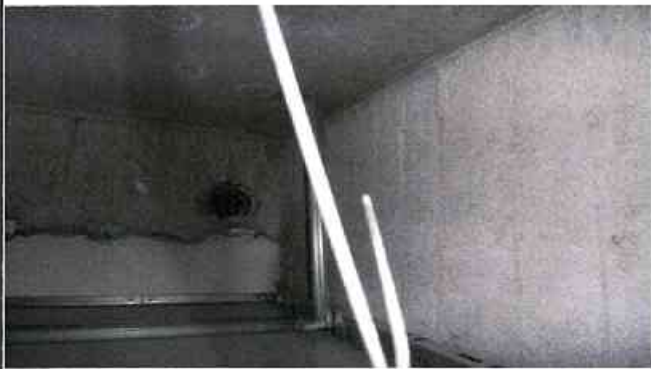
| 編號<br>39 | 說明 | A6區A棟20樓A03-客廳細微裂縫，長約2m寬，約0.2mm。 | 編號<br>40 | 說明 | A6區A棟20樓A03-客廳細微裂縫，長約1.8m，寬約0.25mm。 |

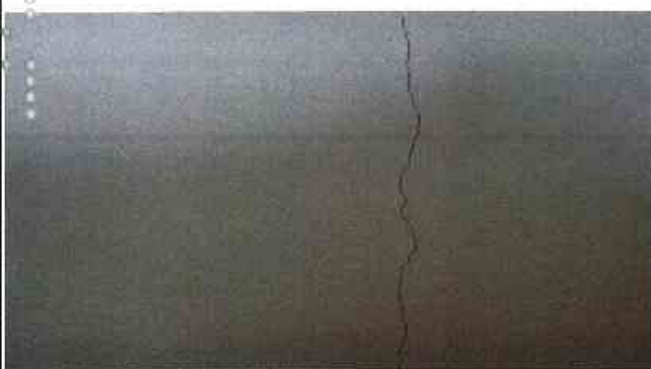
| 編號<br>41 | 說明 | A6區A棟20樓A03-次臥2細微裂縫，長約2.5m，寬約0.2mm。 | 編號<br>42 | 說明 | 標的物門牌，A6區A棟20樓A05 |

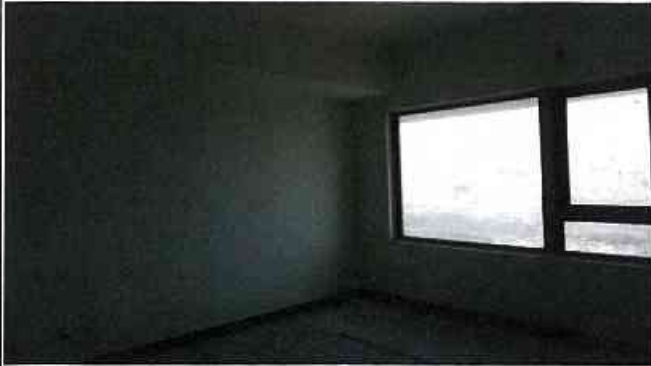
| 編號<br>45 | 說明 | A6區A棟20樓A05-主臥室衛浴，目視無損壞。 | 編號<br>46 | 說明 | A6區A棟20樓A05-次臥1 |

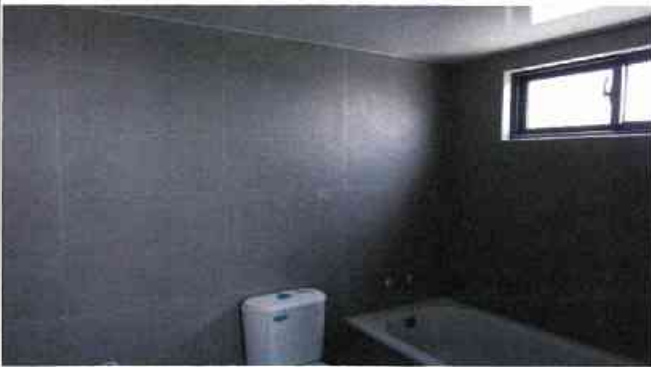
| 編號<br>47 | 說明 | A6區A棟20樓A05-公衛浴，目視無損壞。 | 編號<br>48 | 說明 | A6區A棟20樓A05-次臥2，目視無損壞。 |

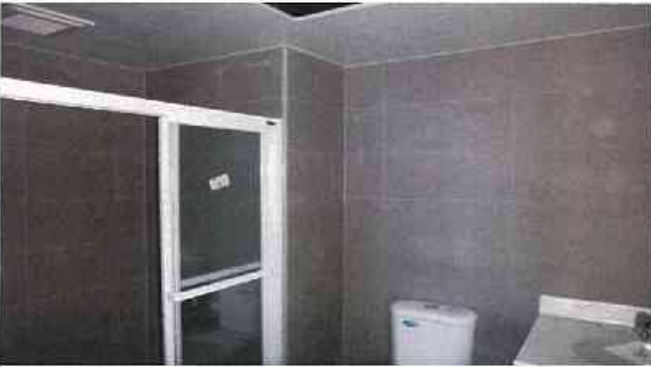
| 編號 | 說明 | A6區A棟20樓A05-廚房，目視無損壞。 | 編號 | 說明 | A6區A棟20樓A05-外陽台，目視無損壞。 |

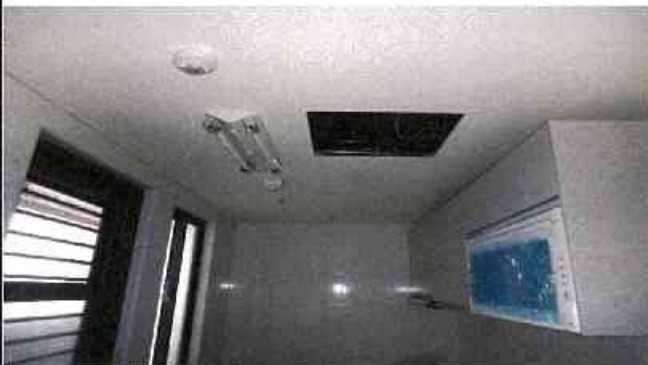
| 編號 | 說明 | A6區A棟20樓A05-外陽台維修孔，目視無損壞。 | 編號 | 說明 | A6區A棟20樓A05-廚房維修孔，目視無損壞。 |

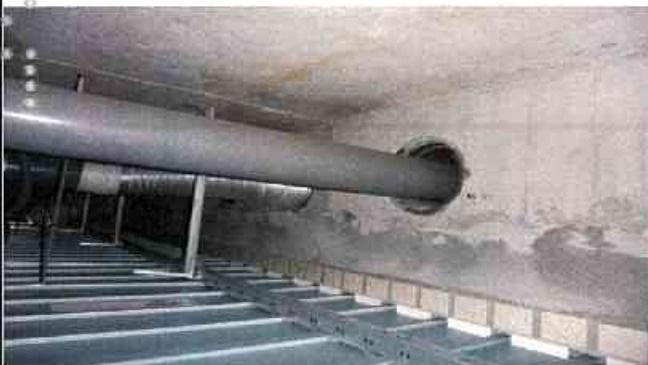
| 編號 | 說明 | A6區A棟20樓A05-走廊維修孔，目視無損壞。 | 編號 | 說明 | A6區A棟20樓A05-客廳細微裂縫，長約2.5m，寬約0.2mm。 |

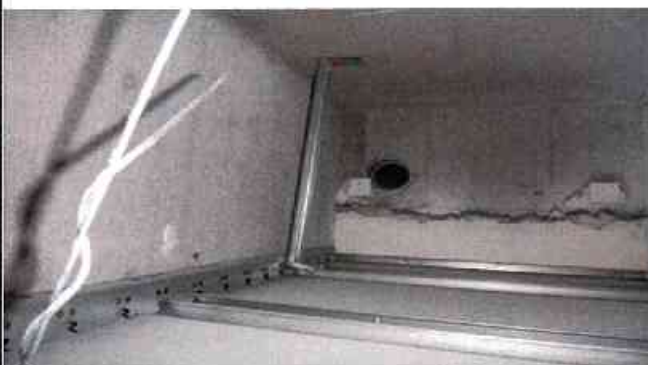
| 編號<br>55 | 說明 | A6區A棟20樓A05-客廳細微裂縫，長約2m，寬約0.15mm。 | 編號<br>56 | 說明 | A6區A棟20樓A05-客廳細微裂縫，長約0.5m，寬約0.2mm。 |

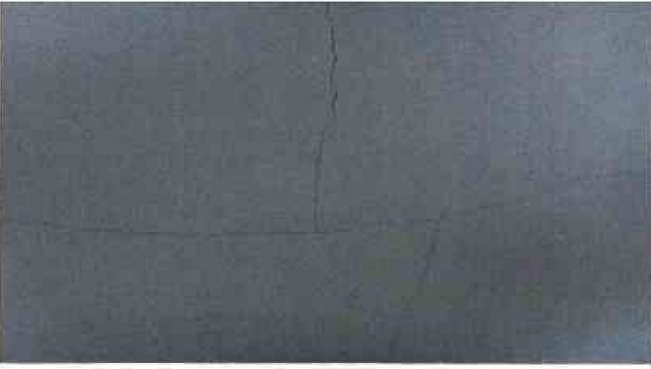
| 編號<br>61 | 說明 | A6區A棟20樓A06-客廳，目視無損壞。 | 編號<br>62 | 說明 | A6區A棟20樓A06-主臥室，目視無損壞。 |

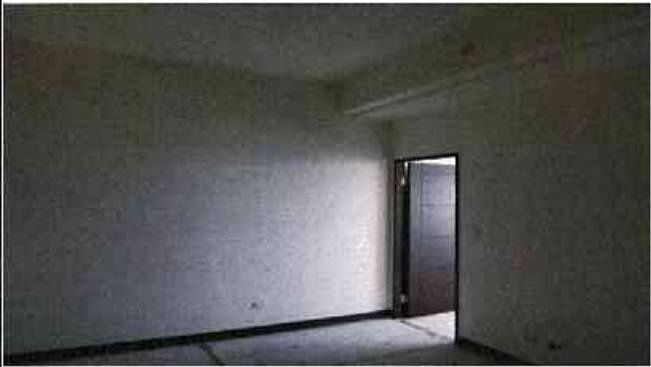
| 編號<br>63 | 說明 | A6區A棟20樓A06-次臥，目視無損壞。 | 編號<br>64 | 說明 | A6區A棟20樓A06-衛浴，目視無損壞。 |

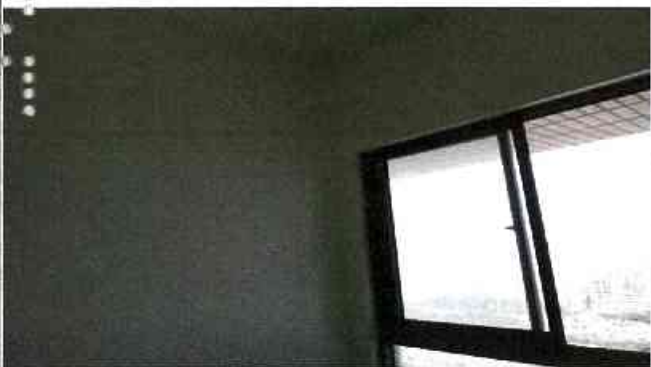
| 編號<br>65 | 說明 | A6區A棟20樓A06廚房，目視無損壞。 | 編號<br>66 | 說明 | A6區A棟20樓A06-外陽台，目視無損壞。 |

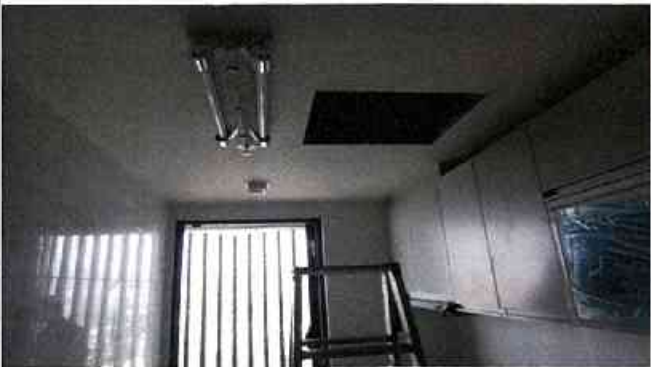
| 編號<br>67 | 說明<br>A6區A棟20樓A06-外陽台維修孔，目視無損壞。 | 編號<br>68 | 說明<br>A6區A棟20樓A06-廚房維修孔，目視無損壞。 |

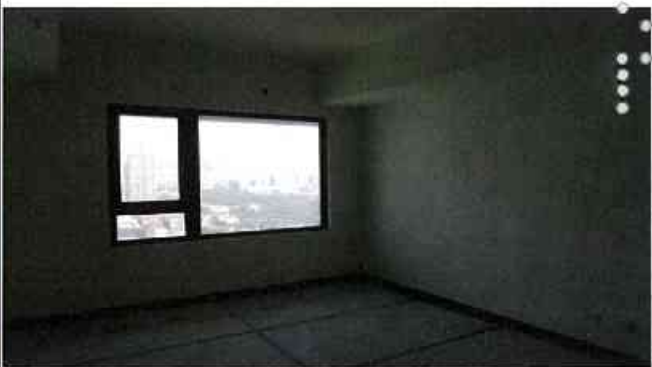
| 編號<br>71 | 說明<br>A6區A棟20樓A07-主臥室 | 編號<br>72 | 說明<br>A6區A棟20樓A07-主臥室衛浴，目視無損壞。 |

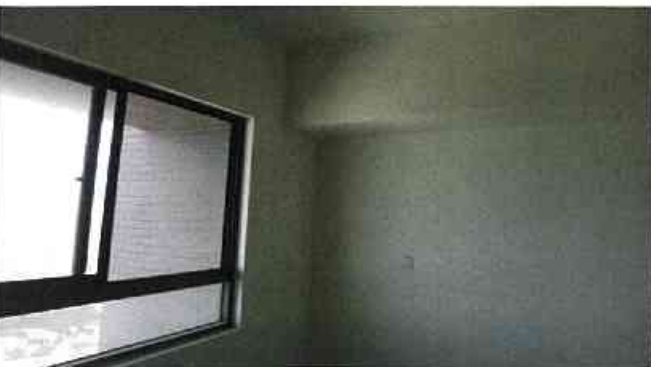
| 編號<br>73 | 說明 | A6區A棟20樓A07-次臥1，目視無損壞。 | 編號<br>74 | 說明 | A6區A棟20樓A07-公衛浴，目視無損壞。 |

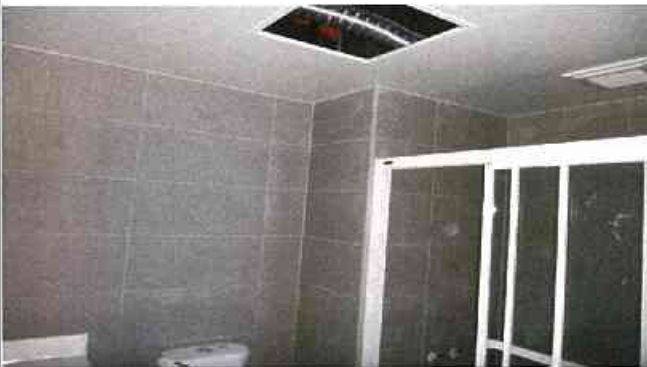
| 編號<br>75 | 說明 | A6區A棟20樓A07-次臥2 | 編號<br>76 | 說明 | A6區A棟20樓A07-廚房，目視無損壞。 |

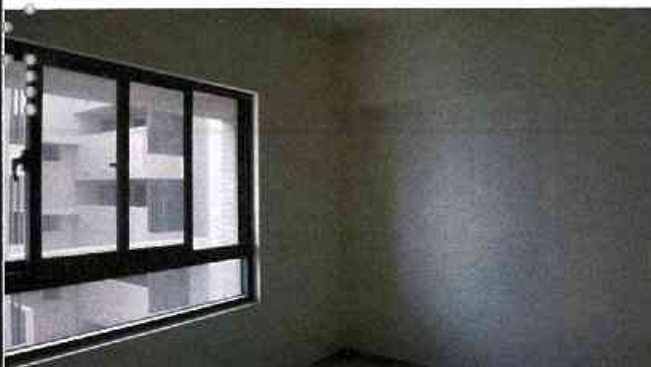
| 編號<br>77 | 說明 | A6區A棟20樓A07-外陽台，目視無損壞。 | 編號<br>78 | 說明 | A6區A棟20樓A07-外陽台維修孔，目視無損壞。 |

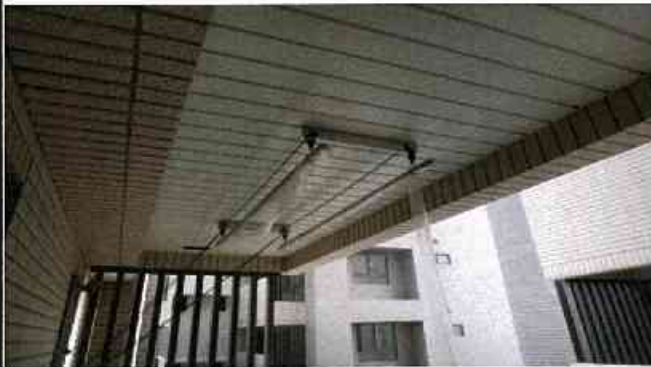
| 編號<br>79 | 說明 | A6區A棟20樓A07-廚房維修孔，目視無損壞。 | 編號<br>80 | 說明 | A6區A棟20樓A07-走廊維修孔，目視無損壞。 |

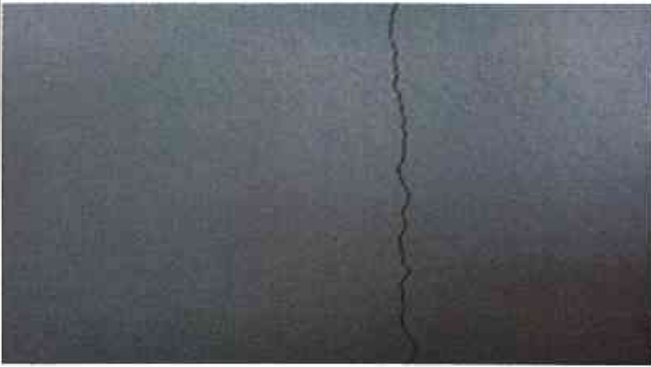
| 編號<br>83 | 說明 | A6區A棟20樓A07-客廳細微裂縫，長約2m，寬約0.2mm。 | 編號<br>84 | 說明 | A6區A棟20樓A07-主臥室細微裂縫，長約2m，寬約0.15mm。 |

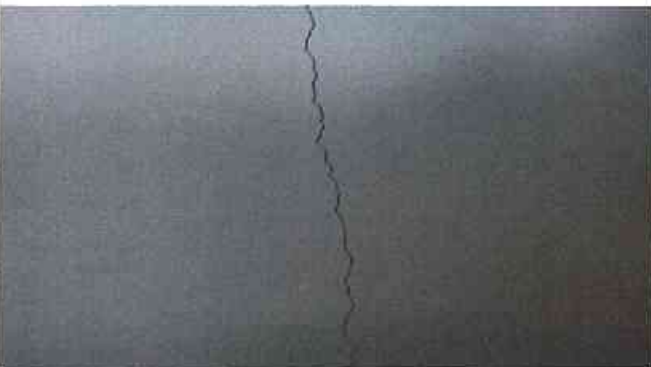
| 編號<br>85 | 說明 | A6 區 A 棟 20 樓 A07-主臥室細微裂縫，長約 2.5m，寬約 0.3mm。 | 編號<br>86 | 說明 | A6 區 A 棟 20 樓 A07-次臥 2 細微裂縫，長約 2.5m，寬約 0.15mm。 |

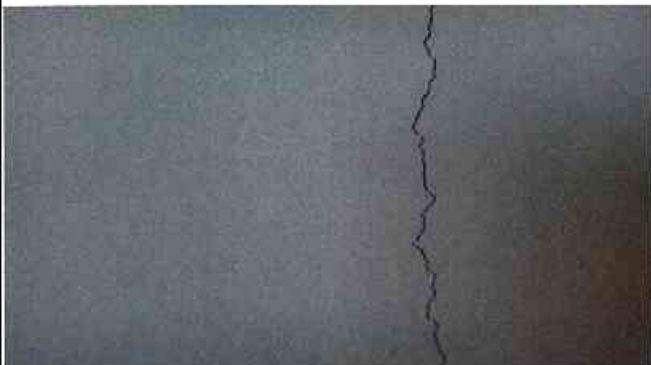
| 編號<br>87 | 說明 | A6 區 A 棟 20 樓-公共空間-梯間，目視無損壞。 | 編號<br>88 | 說明 | A6 區 A 棟 20 樓-公共空間-梯間維修孔，目視無損壞。 |

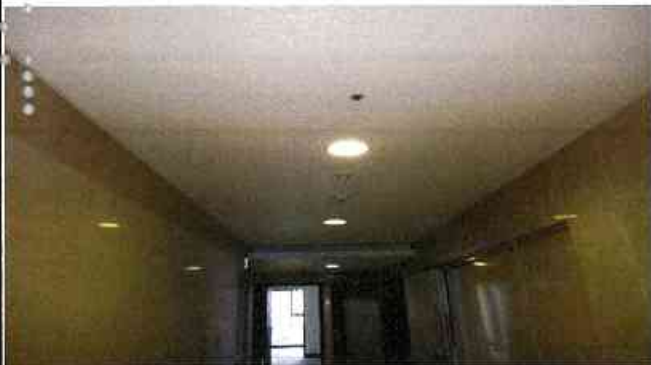
| 編號<br>89 | 說明 | A6 區 A 棟 20 樓-公共空間-梯間門口，目視無損壞。 | 編號<br>90 | 說明 | A6 區 A 棟 20 樓-公共空間-梯間門口維修孔，目視無損壞。 |

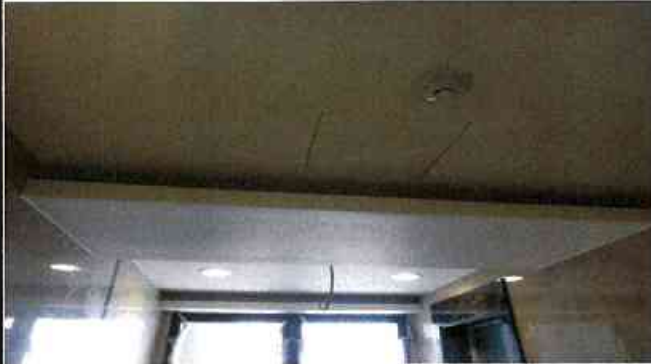
| 編號<br>91 | 說明 | A6區A棟20樓-公共空間-右側樓梯，目視無損壞。 | 編號<br>92 | 說明 | A6區A棟20樓-公共空間-右側排煙室，目視無損壞。 |

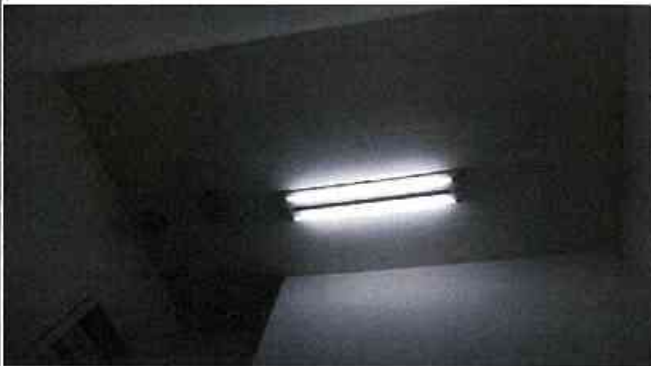
| 編號<br>93 | 說明 | A6區A棟20樓-公共空間-左側樓梯， | 編號<br>94 | 說明 | A6區A棟20樓-公共空間-左側排煙室，目視無損壞。 |
