## 板橋區浮洲合宜住宅結構安全鑑定案

### A6 東區鑑定報告書

## 附件二十四：A6 東區 A 棟裂損現況調查報告

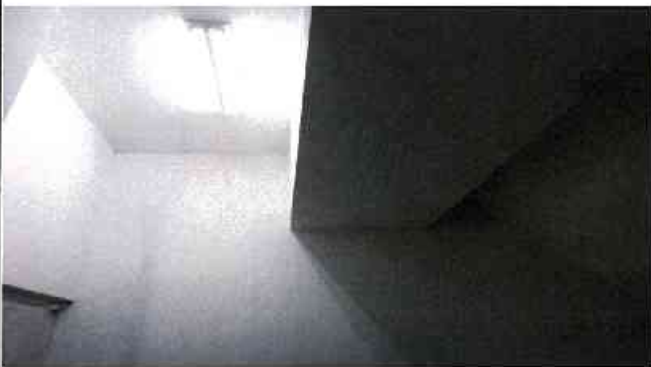
| 標的物位址 | | 浮洲合宜住宅A6區A棟20樓 | | | | | | | | | | |
|---|---|---|---|---|---|---|---|---|---|---|---|---|
| 95 | <input type="checkbox"/> | <input type="checkbox"/> | <input type="checkbox"/> | <input checked="" type="checkbox"/> | <input type="checkbox"/> | <input type="checkbox"/> | | — | 1.2 | 0.1 | 1.細微裂縫 | 左側樓梯現況 |

| 編號<br>95 | 說明 | A6區A棟20樓-公共空間-左側樓梯細微裂縫。 | 編號<br>96 | 說明 | A6區A棟20樓-公共空間-左側樓梯細微裂縫。 |

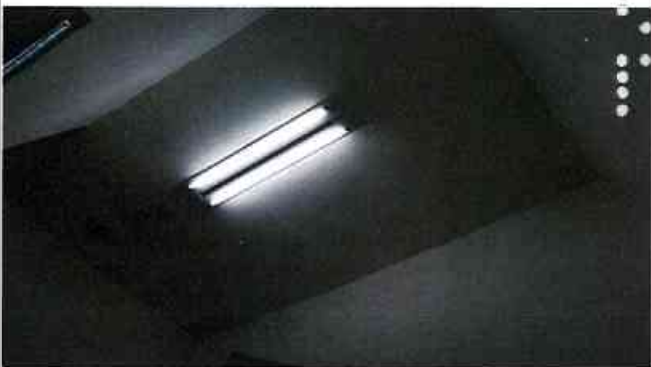
| 標的物位址 | | 浮洲合宜住宅A6區A棟20樓 | | | | | | | | | | |
|---|---|---|---|---|---|---|---|---|---|---|---|---|
| 96 | <input type="checkbox"/> | <input type="checkbox"/> | <input type="checkbox"/> | <input checked="" type="checkbox"/> | <input type="checkbox"/> | <input type="checkbox"/> | | | 1.5 | 0.1 | 1.細微裂縫 | 左側樓梯現況 |

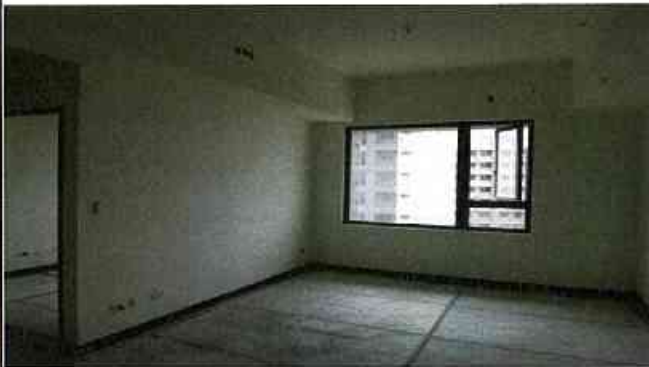
| 編號 | 說明 | 編號 | 說明 |
|---|---|---|---|
| 1 | 標的物門牌，A6區A棟19樓A01 | 2 | A6區A棟19樓A01-客廳 |

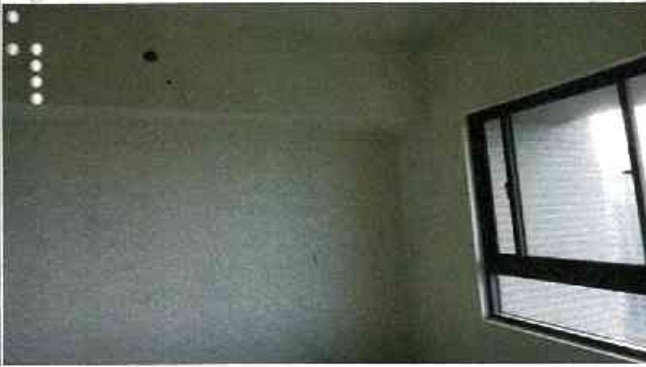
| 編號 | 說明 | 編號 | 說明 |
|---|---|---|---|
| 3 | A6區A棟19樓A01-主臥室 | 4 | A6區A棟19樓A01-主臥室衛浴，目視無損壞。 |

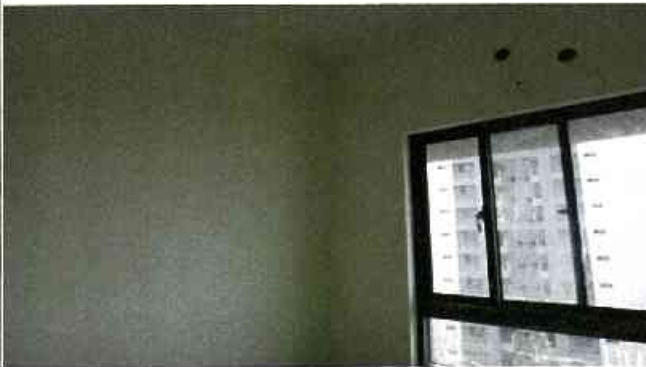
| 編號 | 說明 | 編號 | 說明 |
|---|---|---|---|
| 5 | A6區A棟19樓A01-次臥1 | 6 | A6區A棟19樓A01-公衛浴，目視無損壞。 |

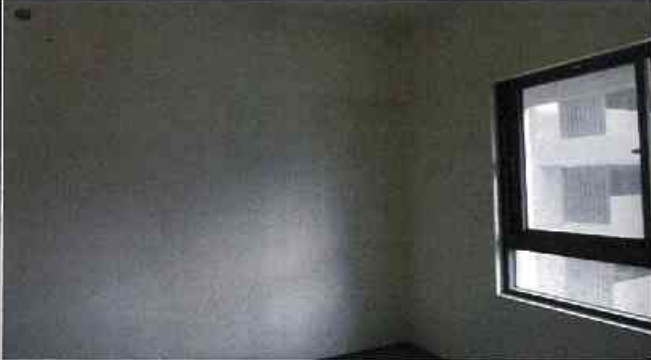
| 編號<br>7 | 說明<br>A6區A棟19樓A01-次臥2，目視無損壞。 | 編號<br>8 | 說明<br>A6區A棟19樓A01-廚房，目視無損壞。 |

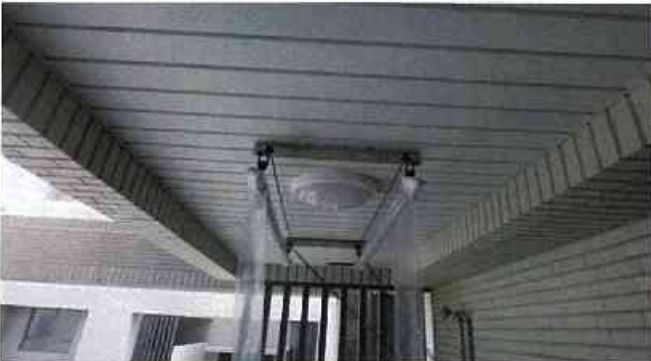
| 編號<br>9 | 說明<br>A6區A棟19樓A01-外陽台，目視無損壞。 | 編號<br>10 | 說明<br>A6區A棟19樓A01-外陽台維修孔，目視無損壞。 |

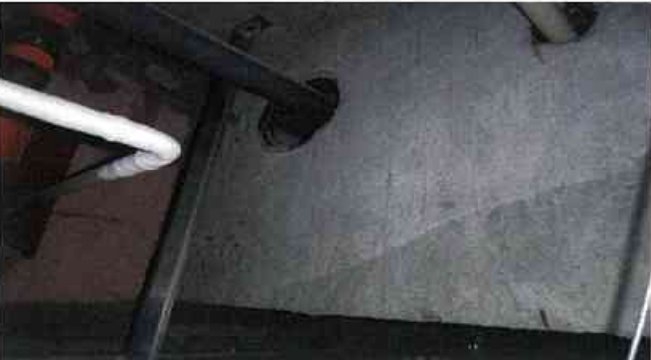
| 編號<br>11 | 說明<br>A6區A棟19樓A01-廚房維修孔，目視無損壞。 | 編號<br>12 | 說明<br>A6區A棟19樓A01-走廊維修孔，目視無損壞。 |

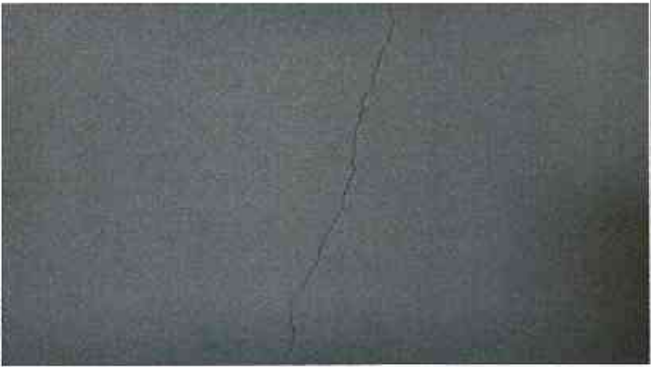
| 13 | A6區A棟19樓A01-客廳細微裂縫，長約1.5m，寬約0.15mm。 | 14 | A6區A棟19樓A01-客廳細微裂縫，長約0.5m，寬約0.15mm。 |

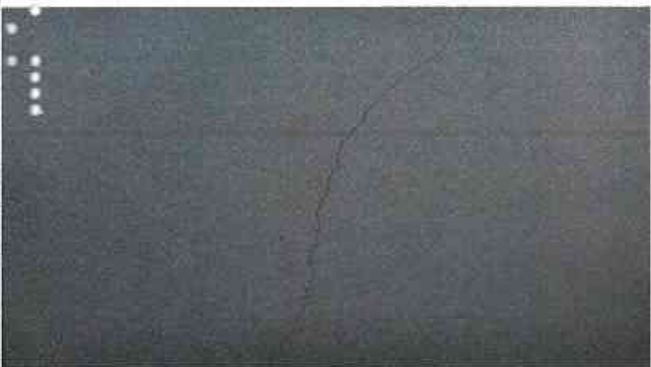
| 15 | A6區A棟19樓A01-次臥1細微裂縫，長約0.5m，寬約0.15mm。 | 16 | A6區A棟19樓A01-主臥室細微裂縫，長約2.5m，寬約0.2mm。 |

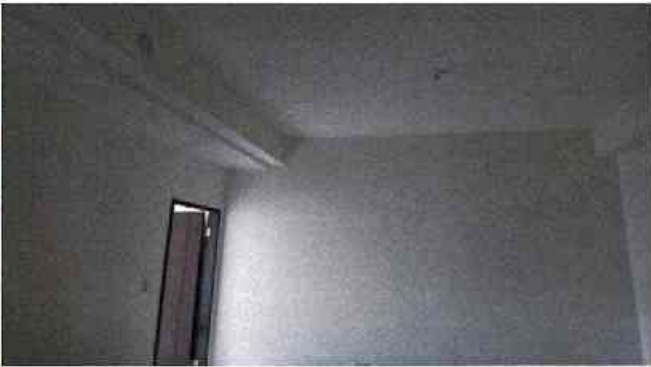
| 17 | 標的物門牌，A6區A棟19樓A02 | 18 | A6區A棟19樓A02-客廳，目視無損壞。 |

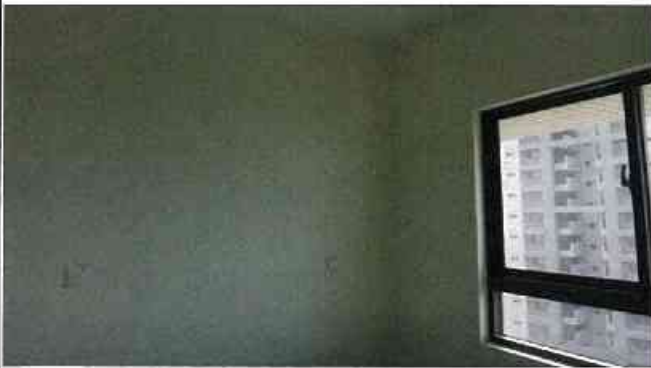
| 編號<br>19 | 說明 | A6區A棟19樓A02-主臥室 | 編號<br>20 | 說明 | A6區A棟19樓A02-次臥，目視無損壞。 |

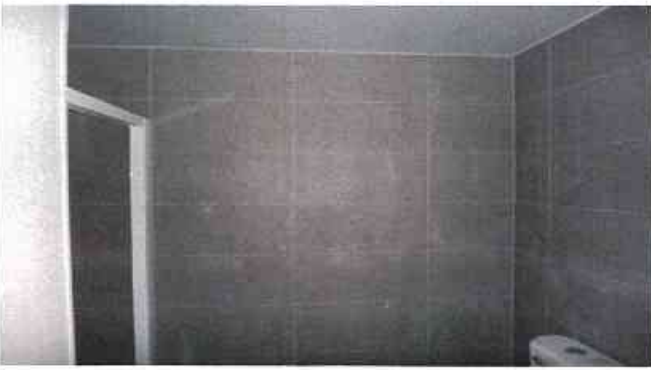
| 編號<br>21 | 說明 | A6區A棟19樓A02-衛浴，目視無損壞。 | 編號<br>22 | 說明 | A6區A棟19樓A02-廚房，目視無損壞。 |

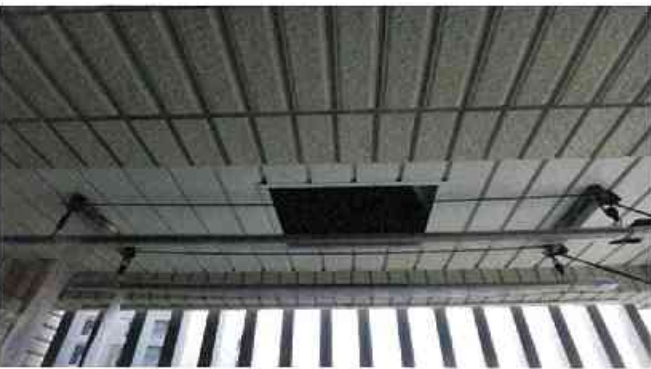
| 編號<br>23 | 說明 | A6區A棟19樓A02-外陽台，目視無損壞 | 編號<br>24 | 說明 | A6區A棟19樓A02-外陽台維修孔，目視無損壞。 |

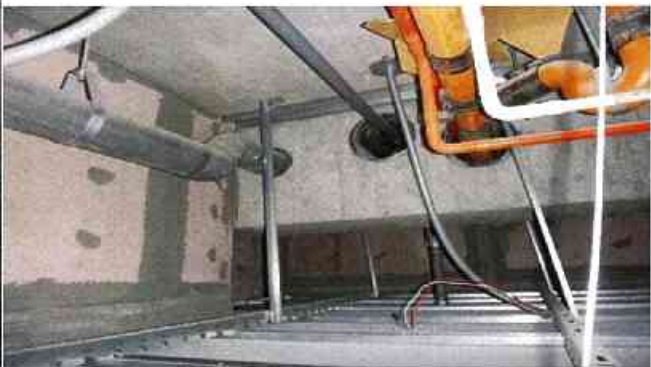
| 編號<br>25 | 說明 | A6區A棟19樓A02-廚房維修孔，目視無損壞。 | 編號<br>26 | 說明 | A6區A棟19樓A02-主臥室細微裂縫，長約0.5m，寬約0.15mm。 |

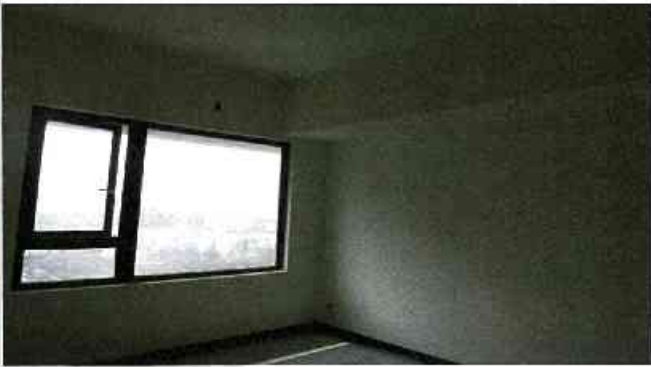
| 編號<br>27 | 說明 | 標的物門牌，A6區A棟19樓A03 | 編號<br>28 | 說明 | A6區A棟19樓A03-客廳 |

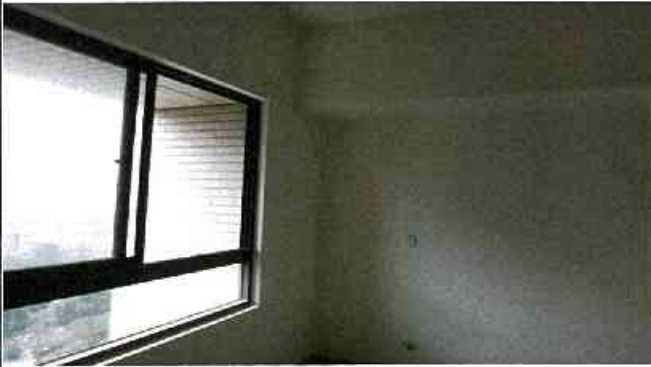
| 編號<br>29 | 說明 | A6區A棟19樓A03-主臥室 | 編號<br>30 | 說明 | A6區A棟19樓A03-主臥室衛浴，目視無損壞。 |

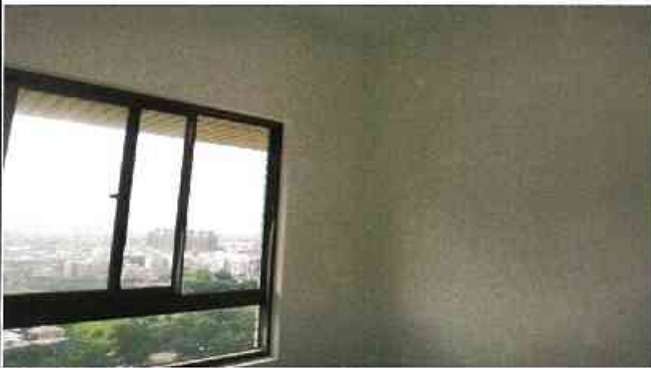
| 編號<br>31 | 說明 | A6區A棟19樓A03-次臥1，目視無損壞。 | 編號<br>32 | 說明 | A6區A棟19樓A03-公衛浴，目視無損壞。 |

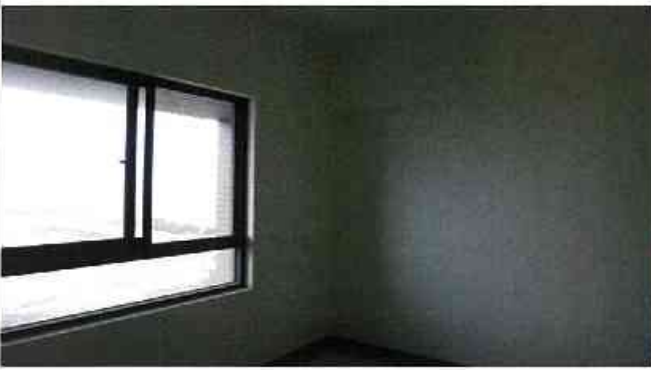
| 編號<br>33 | 說明 | A6區A棟19樓A03-次臥2 | 編號<br>34 | 說明 | A6區A棟19樓A03-廚房，目視無損壞。 |

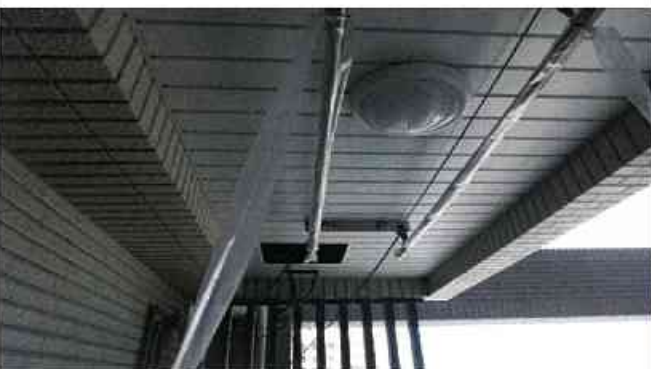
| 編號<br>35 | 說明 | A6區A棟19樓A03-外陽台，目視無損壞。 | 編號<br>36 | 說明 | A6區A棟19樓A03-外陽台維修孔，目視無損壞。 |

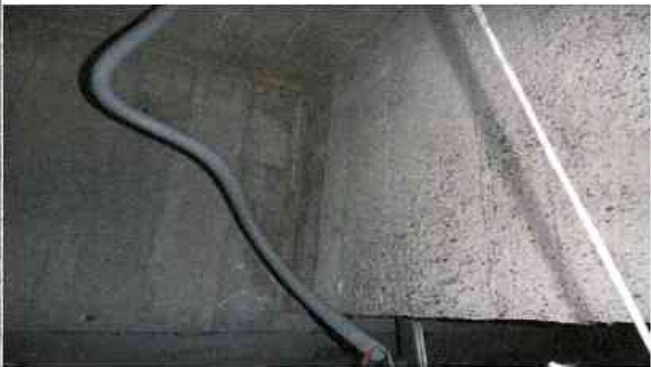
| 37 | A6區A棟19樓A03-廚房維修孔，目視無損壞。 | 38 | A6區A棟19樓A03-走廊維修孔，目視無損壞。 |

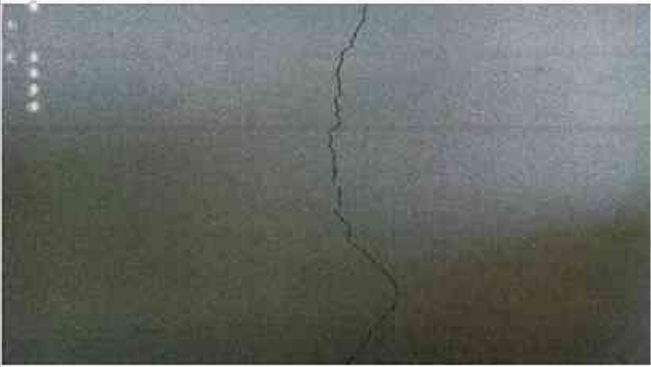
| 39 | A6區A棟19樓A03-客廳細微裂縫，長約2m，寬約0.2mm。 | 40 | A6區A棟19樓A03-主臥室細微裂縫，長約2.5m，寬約0.15mm。 |

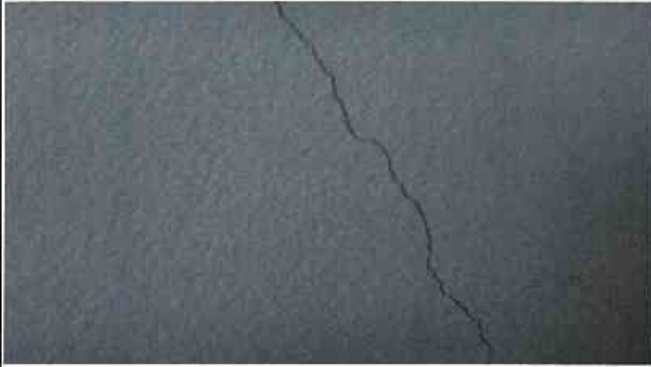
| 編號<br>55 | 說明 | A6區A棟19樓A05-客廳細微裂縫，<br>長約2.5m，寬約0.2mm。 | 編號<br>56 | 說明 | A6區A棟19樓A05-客廳細微裂縫，<br>長約0.5m，寬約0.2mm。 |

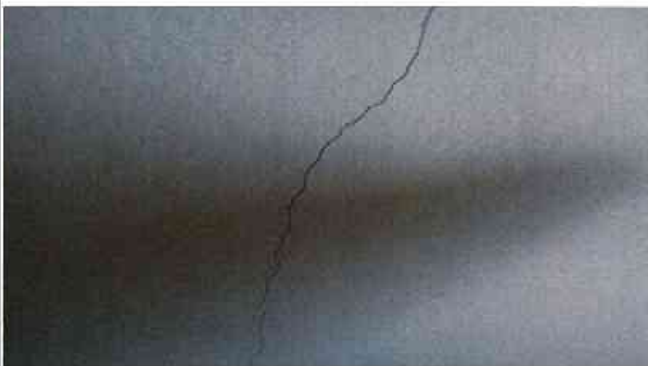
| 標的物位址 | | 浮洲合宜住宅A6區A棟19樓 | | | | | | | | | | |
|---|---|---|---|---|---|---|---|---|---|---|---|---|
| 68 | <input type="checkbox"/> | <input type="checkbox"/> | <input type="checkbox"/> | <input checked="" type="checkbox"/> | <input type="checkbox"/> | <input type="checkbox"/> | | | 1.5 | 0.2 | 1. 細微裂縫 | A06-客廳 |

| 編號<br>67 | 說明 | A6區A棟19樓A06-廚房維修孔，目視無損壞。 | 編號<br>68 | 說明 | A6區A棟19樓A06-客廳細微裂縫，長約1.5m，寬約0.2mm。 |

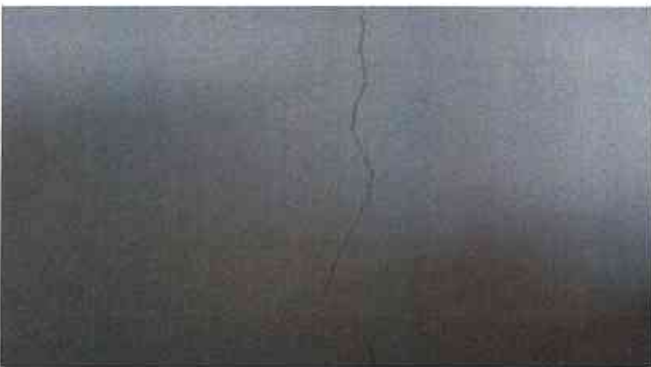
| 編號<br>83 | 說明 | A6區A棟19樓A07-次臥2細微裂縫， | 編號<br>84 | 說明 | A6區A棟19樓-公共空間-梯間，目視無損壞。 |

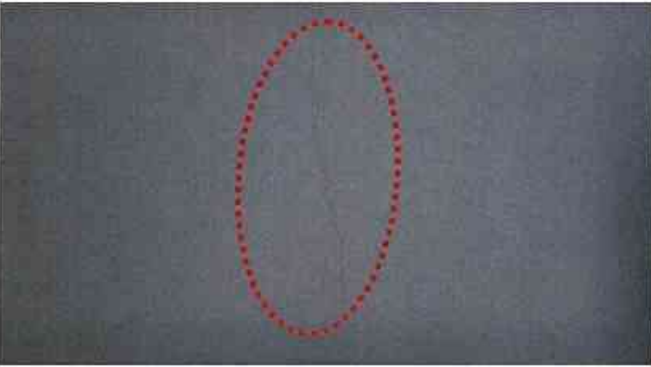
| 編號<br>85 | 說明 | A6區A棟19樓-公共空間-梯間維修孔，目視無損壞。 | 編號<br>86 | 說明 | A6區A棟19樓-公共空間-梯間門口，目視無損壞。 |

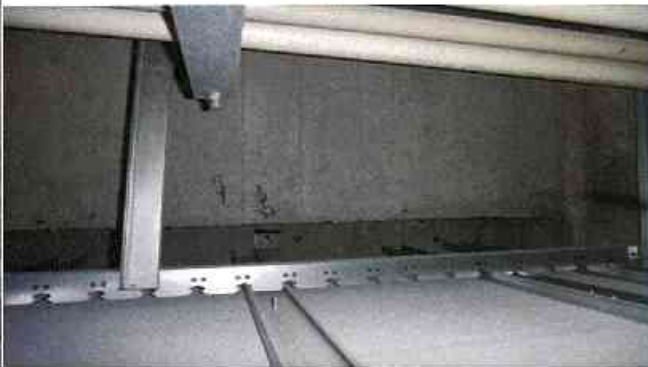
| 編號<br>87 | 說明 | A6區A棟19樓-公共空間-梯間門口維修孔，目視無損壞。 | 編號<br>88 | 說明 | A6區A棟19樓-公共空間-右側樓梯，目視無損壞。 |

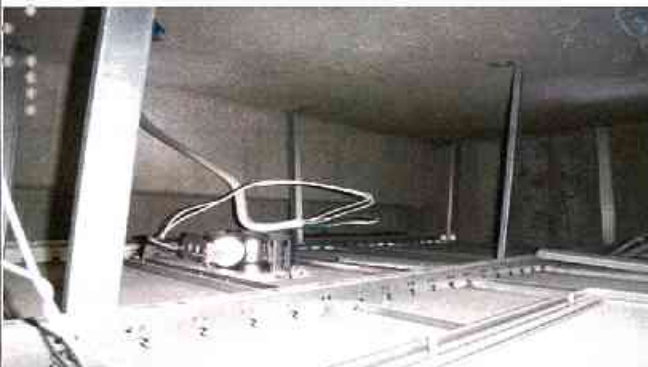
| 編號<br>89 | 說明 | A6區A棟19樓-公共空間-右側排煙室，目視無損壞。 | 編號<br>90 | 說明 | A6區A棟19樓-公共空間-左側樓梯，目視無損壞。 |

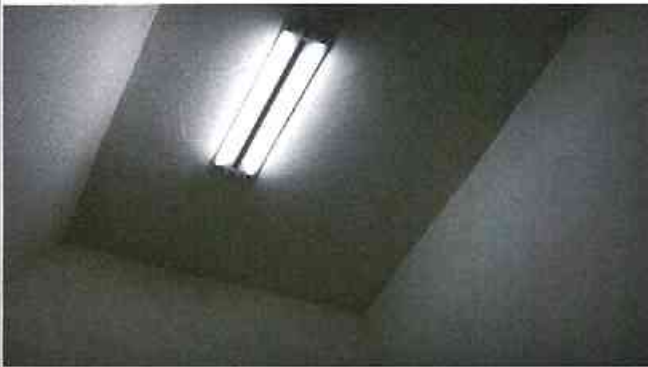
| 91 | A6區A棟19樓-公共空間-左側排煙室，目視無損壞。 | 92 | A6區A棟19樓-公共空間-右側樓梯細微裂縫，長約2m，寬約0.2mm。 |

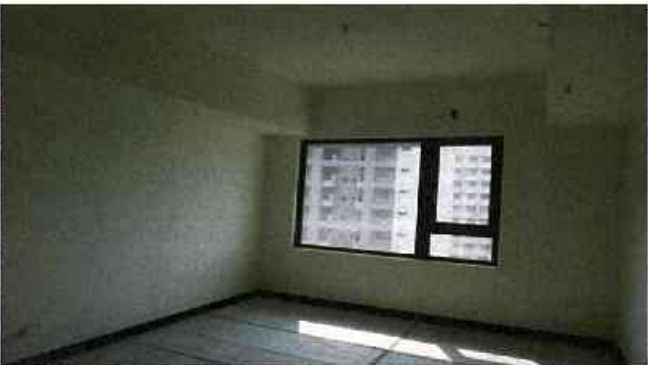
| 編號 | 說明 | 編號 | 說明 |
|---|---|---|---|
| 3 | A6區A棟18樓A01-主臥室 | 4 | A6區A棟18樓A01-主臥室衛浴，目視無損壞。 |

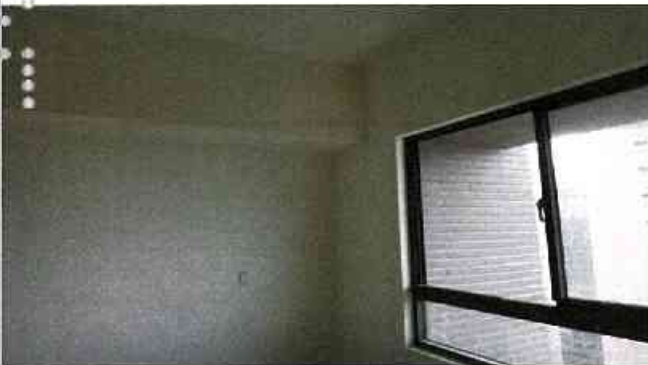
| 編號 | 說明 | 編號 | 說明 |
|---|---|---|---|
| 5 | A6區A棟18樓A01-次臥1，目視無損壞。 | 6 | A6區A棟18樓A01-公衛浴，目視無損壞。 |

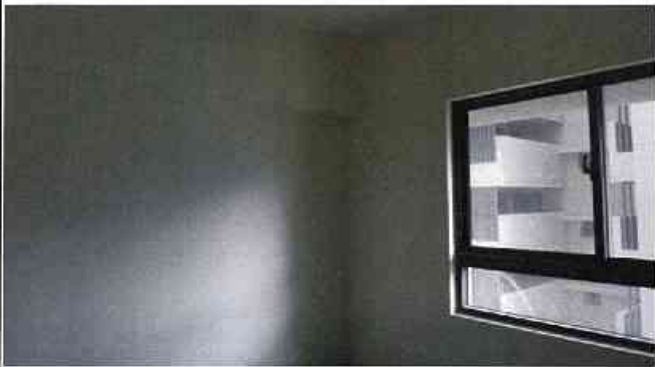
| 9 | A6區A棟18樓A01-外陽台，目視無損壞。 | 10 | A6區A棟18樓A01-外陽台維修孔，目視無損壞。 |

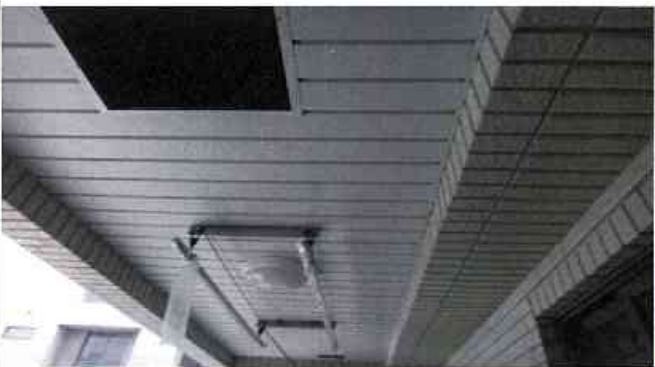
| 11 | A6區A棟18樓A01-廚房維修孔，目視無損壞。 | 12 | A6區A棟18樓A01-走廊維修孔，目視無損壞。 |

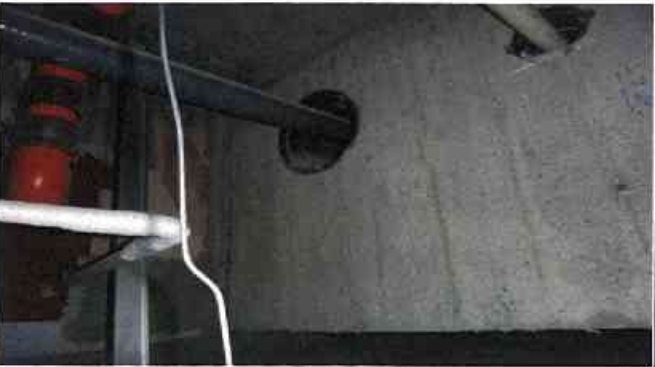
| 標的物位址 | | 浮洲合宜住宅A6區A棟18樓 | | | | | | | | | | |
|---|---|---|---|---|---|---|---|---|---|---|---|---|
| 13 | <input type="checkbox"/> | <input type="checkbox"/> | <input type="checkbox"/> | <input checked="" type="checkbox"/> | <input type="checkbox"/> | <input type="checkbox"/> | | ┌ | 2 | 0.25 | 1. 細微裂縫 | A01-客廳 |

| 編號<br>13 | 說明<br>A6區A棟18樓A01-客廳細微裂縫，<br>長約2m，寬約0.25mm。 | 編號<br>14 | 說明<br>A6區A棟18樓A01-主臥室細微裂縫，<br>長約2.5m，寬約0.2mm。 |

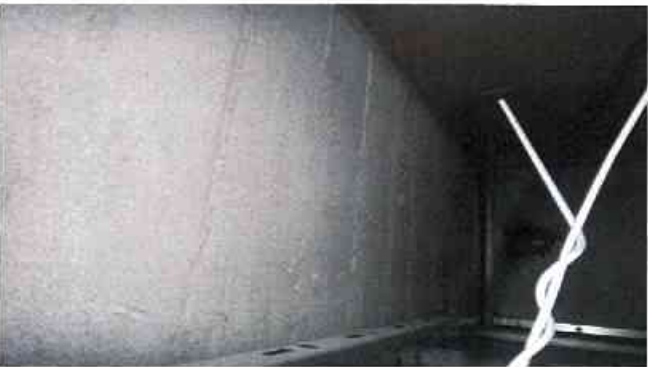
| 標的物位址 | | 浮洲合宜住宅A6區A棟18樓 | | | | | | | | | | |
|---|---|---|---|---|---|---|---|---|---|---|---|---|
| 14 | <input type="checkbox"/> | <input type="checkbox"/> | <input type="checkbox"/> | <input checked="" type="checkbox"/> | <input type="checkbox"/> | <input type="checkbox"/> | | └ | 2.5 | 0.2 | 1. 細微裂縫 | A01-主臥室 |

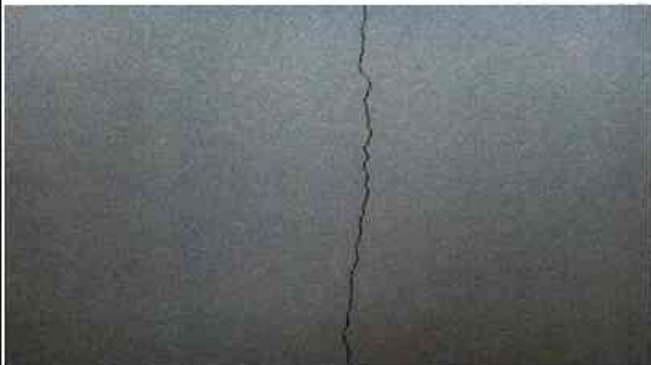
| 標的物位址 | | 浮洲合宜住宅A6區A棟18樓 | | | | | | | | | | |
|---|---|---|---|---|---|---|---|---|---|---|---|---|
| 15 | <input type="checkbox"/> | <input type="checkbox"/> | <input type="checkbox"/> | <input checked="" type="checkbox"/> | <input type="checkbox"/> | <input type="checkbox"/> | | < | 2.5 | 0.2 | 1. 細微裂縫 | A01-次臥2 |

| 編號<br>15 | 說明<br>A6區A棟18樓A01-次臥2細微裂縫，<br>長約2.5m，寬約0.2mm。 | 編號<br>16 | 說明<br>標的物門牌，A6區A棟18樓A02。 |

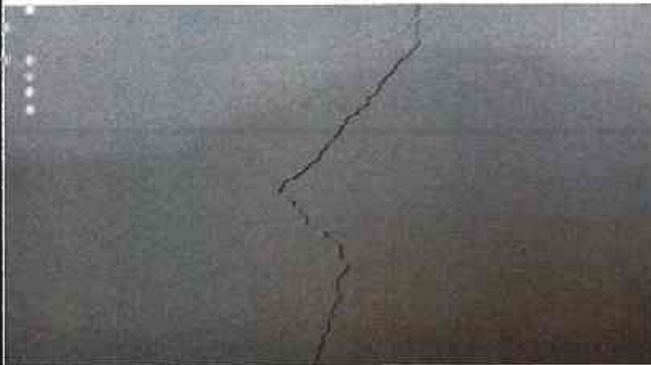
| 編號<br>17 | 說明<br>A6區A棟18樓A02-客廳，目視無損壞。 | 編號<br>18 | 說明<br>A6區A棟18樓A02-主臥室 |

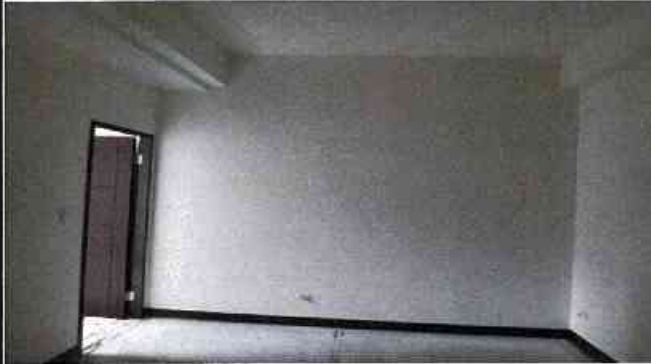
| 編號<br>19 | 說明 | A6區A棟18樓A02-次臥，目視無損壞。 | 編號<br>20 | 說明 | A6區A棟18樓A02-衛浴，目視無損壞。 |

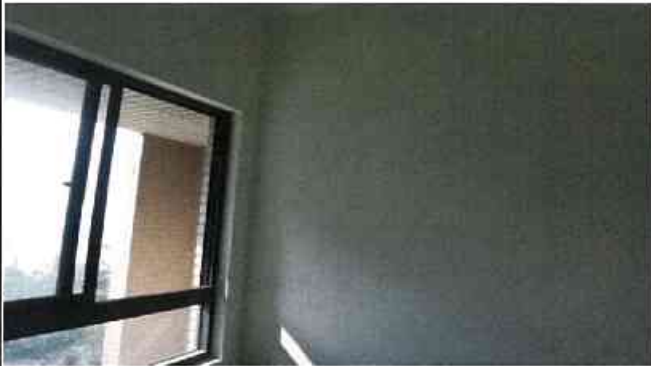
| 編號<br>21 | 說明 | A6區A棟18樓A02-廚房，目視無損壞。 | 編號<br>22 | 說明 | A6區A棟18樓A02-外陽台，目視無損壞。 |

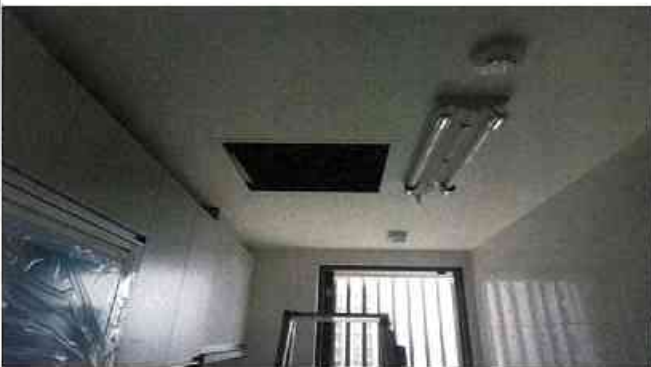
| 編號<br>23 | 說明 | A6區A棟18樓A02-外陽台維修孔，目視無損壞。 | 編號<br>24 | 說明 | A6區A棟18樓A02-廚房維修孔，目視無損壞。 |

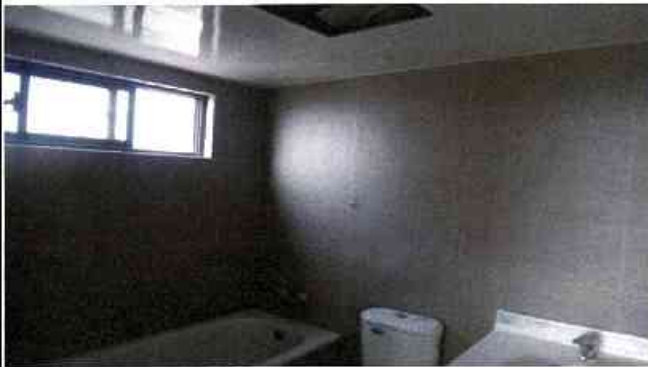
| 編號<br>29 | 說明 | A6 區 A 棟 18 樓 A03-主臥室衛浴，目視無損壞。 | 編號<br>30 | 說明 | A6 區 A 棟 18 樓 A03-次臥 1，目視無損壞。 |

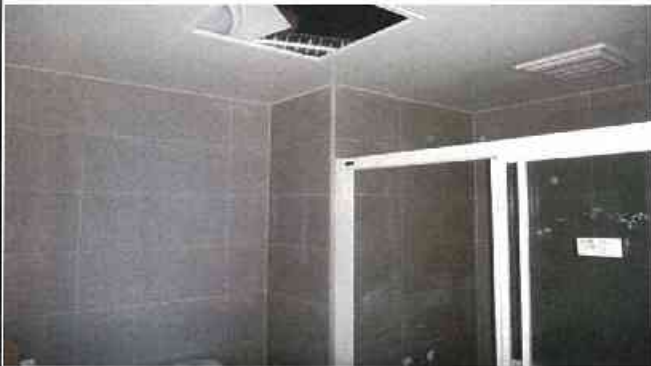
| 編號<br>31 | 說明 | A6區A棟18樓A03-公衛浴，目視無損壞。 | 編號<br>32 | 說明 | A6區A棟18樓A03-次臥2 |

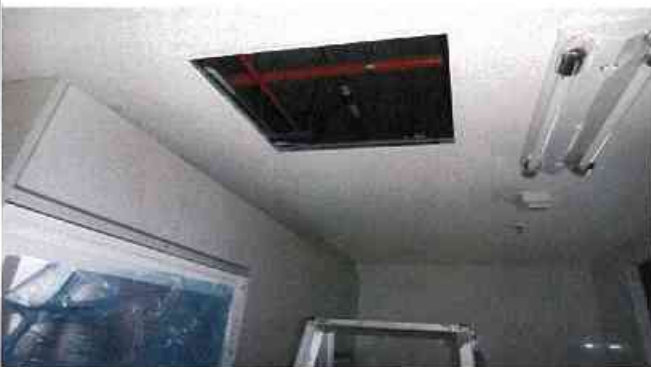
| 編號<br>33 | 說明 | A6區A棟18樓A03-廚房，目視無損壞。 | 編號<br>34 | 說明 | A6區A棟18樓A03-外陽台，目視無損壞。 |

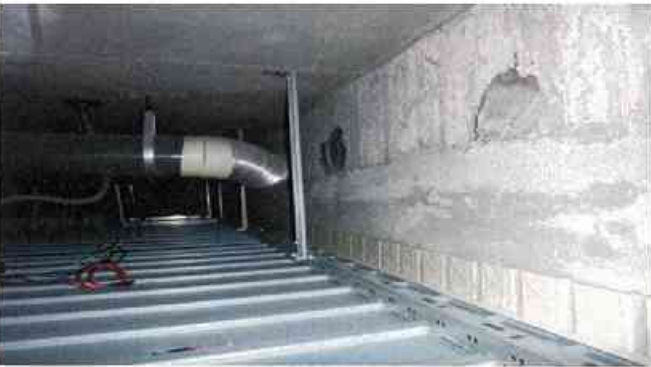
| 編號<br>35 | 說明 | A6區A棟18樓A03-外陽台維修孔，目視無損壞。 | 編號<br>36 | 說明 | A6區A棟18樓A03-廚房維修孔，目視無損壞。 |

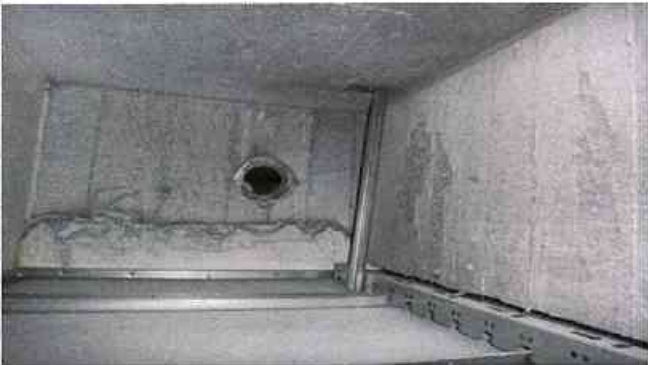
| 編號<br>37 | 說明<br>A6區A棟18樓A03-走廊維修孔，目視無損壞。 | 編號<br>38 | 說明<br>A6區A棟18樓A03-客廳細微裂縫，長約2m，寬約0.2mm。 |

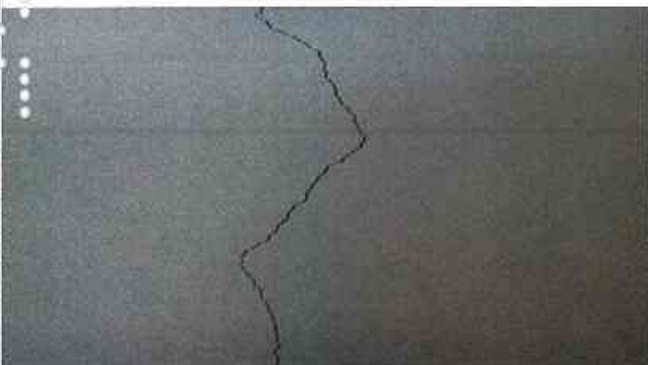
| 編號<br>39 | 說明<br>A6區A棟18樓A03-客廳細微裂縫，長約2.5m，寬約0.3mm。 | 編號<br>40 | 說明<br>A6區A棟18樓A03-主臥室細微裂縫，長約2m，寬約0.2mm。 |

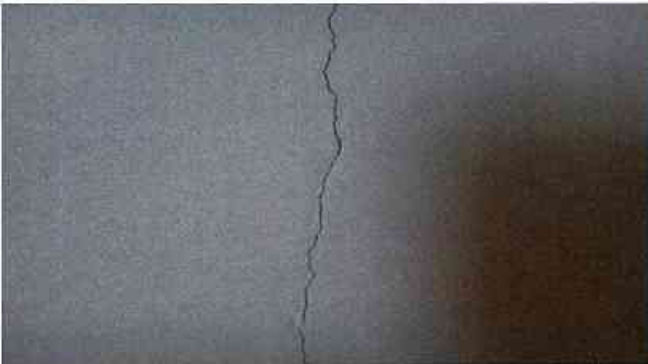
| 編號<br>41 | 說明<br>A6區A棟18樓A03-次臥2細微裂縫，長約2.5m，寬約0.2mm。 | 編號<br>42 | 說明<br>標的物門牌，A6區A棟18樓A05 |

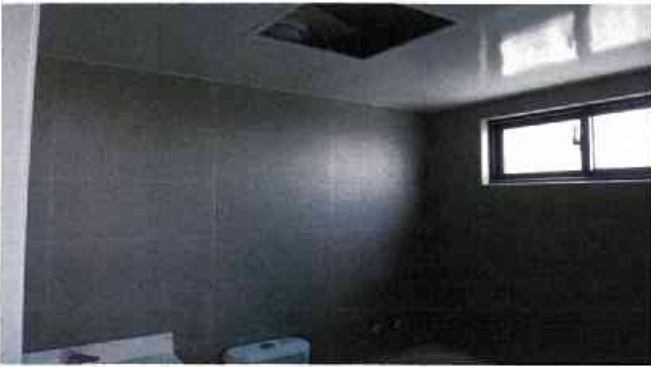
| 編號<br>45 | 說明 | A6區A棟18樓A05-主臥室衛浴，目視無損壞。 | 編號<br>46 | 說明 | A6區A棟18樓A05-次臥1 |

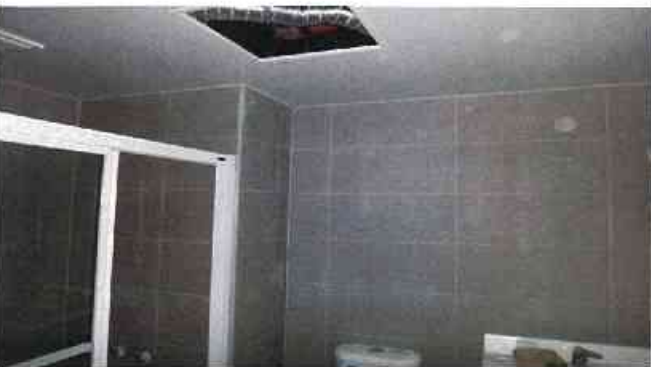
| 編號<br>47 | 說明 | A6區A棟18樓A05-公衛浴，目視無損壞。 | 編號<br>48 | 說明 | A6區A棟18樓A05-次臥2，目視無損壞。 |

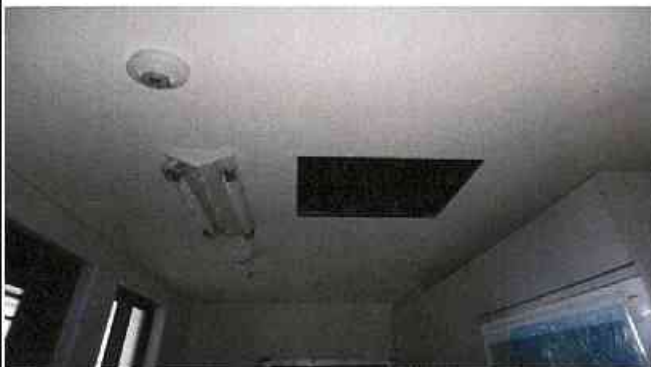
| 編號<br>49 | 說明 | A6區A棟18樓A05-廚房，目視無損壞。 | 編號<br>50 | 說明 | A6區A棟18樓A05-外陽台，目視無損壞。 |

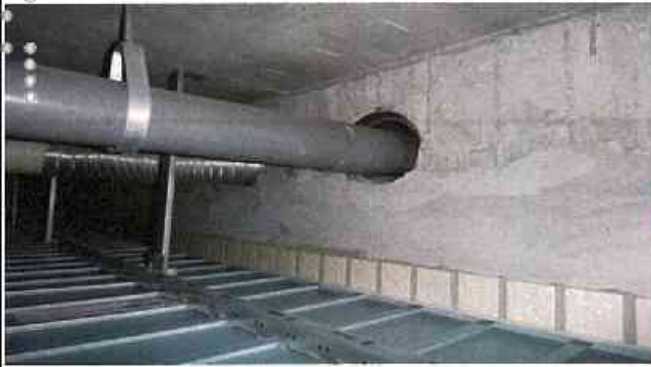
| 編號<br>51 | 說明 | A6區A棟18樓A05-外陽台維修孔，目視無損壞。 | 編號<br>52 | 說明 | A6區A棟18樓A05-廚房維修孔，目視無損壞。 |

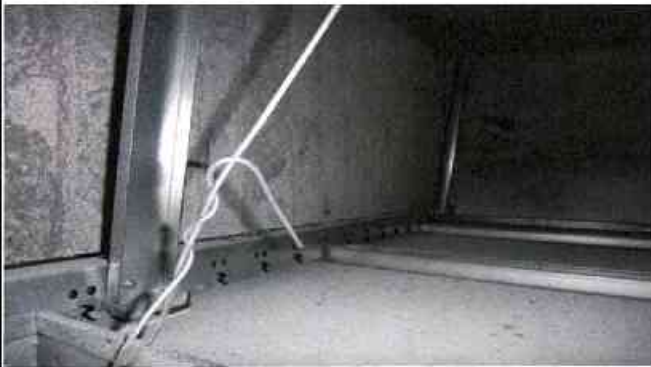
| 編號<br>53 | 說明 | A6區A棟18樓A05-走廊維修孔，目視無損壞。 | 編號<br>54 | 說明 | A6區A棟18樓A05-客廳細微裂縫，長約2m，寬約0.2mm。 |

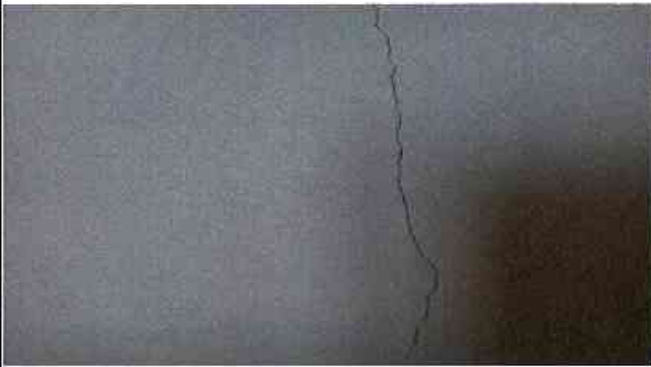
| 標的物位址 | | 浮洲合宜住宅A6區A棟18樓 | | | | | | | | | | |
|---|---|---|---|---|---|---|---|---|---|---|---|---|
| 54 | <input type="checkbox"/> | <input type="checkbox"/> | <input type="checkbox"/> | <input checked="" type="checkbox"/> | <input type="checkbox"/> | <input type="checkbox"/> | | } | 2.5 | 0.2 | 1.細微裂縫 | A05-客廳 |

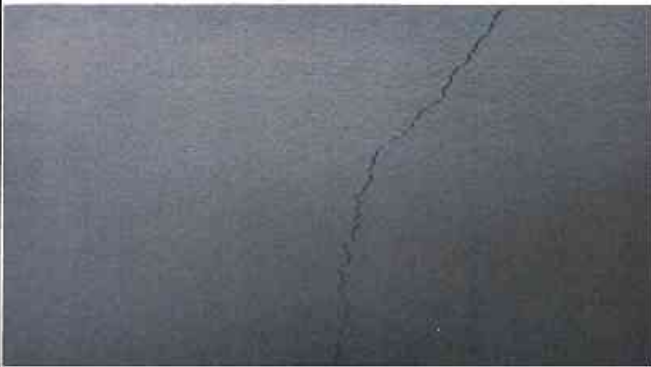
| 標的物位址 | | 浮洲合宜住宅A6區A棟18樓 | | | | | | | | | | |
|---|---|---|---|---|---|---|---|---|---|---|---|---|
| 55 | <input type="checkbox"/> | <input type="checkbox"/> | <input type="checkbox"/> | <input checked="" type="checkbox"/> | <input type="checkbox"/> | <input type="checkbox"/> | | / | 0.5 | 0.15 | 1.細微裂縫 | A05-客廳 |

| 編號<br>55 | 說明 | A6區A棟18樓A05-客廳細微裂縫，長約0.5m，寬約0.15mm。 | 編號<br>56 | 說明 | A6區A棟18樓A05-主臥室細微裂縫，長約2m，寬約0.15mm。 |

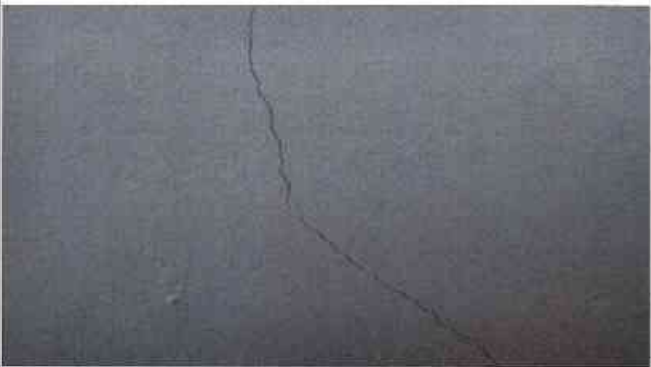
| 標的物位址 | | 浮洲合宜住宅A6區A棟18樓 | | | | | | | | | | |
|---|---|---|---|---|---|---|---|---|---|---|---|---|
| 56 | <input type="checkbox"/> | <input type="checkbox"/> | <input type="checkbox"/> | <input checked="" type="checkbox"/> | <input type="checkbox"/> | <input type="checkbox"/> | | ~ | 1.5 | 0.15 | 1.細微裂縫 | A05-主臥室 |

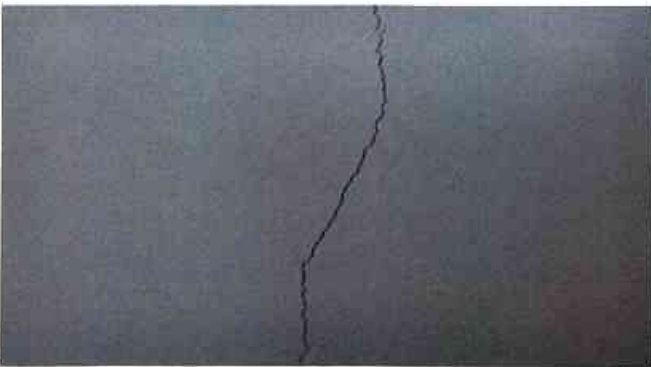
| 標的物位址 | | 浮洲合宜住宅A6區A棟18樓 | | | | | | | | | | |
|---|---|---|---|---|---|---|---|---|---|---|---|---|
| 57 | <input type="checkbox"/> | <input type="checkbox"/> | <input type="checkbox"/> | <input checked="" type="checkbox"/> | <input type="checkbox"/> | <input type="checkbox"/> | | / | 2 | 0.3 | 1.細微裂縫 | 次臥2現況 |

| 編號<br>57 | 說明 | A6區A棟18樓A05-次臥室細微裂縫，長約2.5m，寬約0.3mm。 | 編號<br>58 | 說明 | 標的物門牌，A6區A棟18樓A06 |

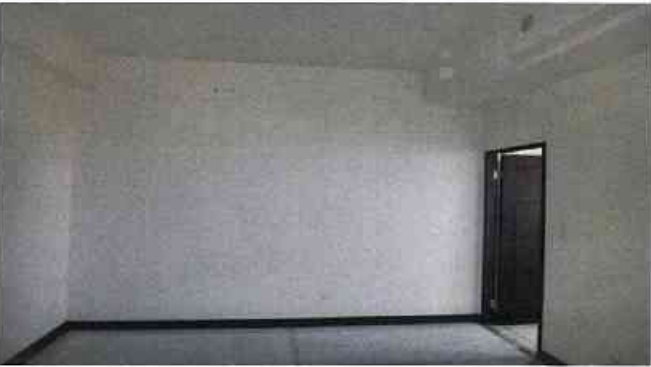
| 編號<br>59 | 說明 | A6區A棟18樓A06-客廳，目視無損壞。 | 編號<br>60 | 說明 | A6區A棟18樓A06-主臥室 |

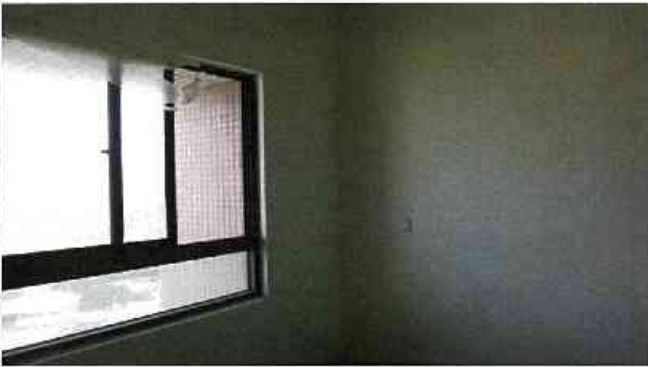
| 編號<br>61 | 說明 | A6區A棟18樓A06-次臥，目視無損壞。 | 編號<br>62 | 說明 | A6區A棟18樓A06-衛浴，目視無損壞。 |

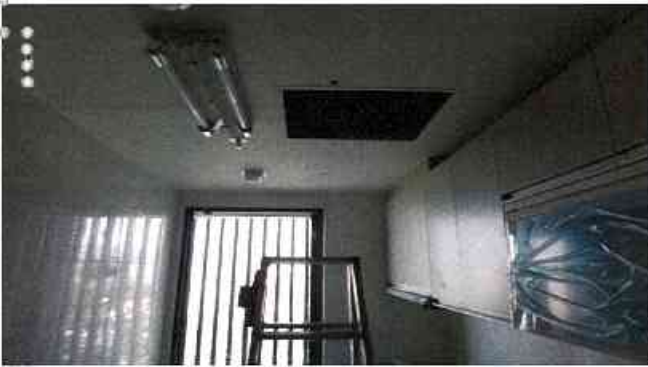
| 編號<br>63 | 說明 | A6區A棟18樓A06-廚房，目視無損壞。 | 編號<br>64 | 說明 | A6區A棟18樓A06-外陽台，目視無損壞。 |

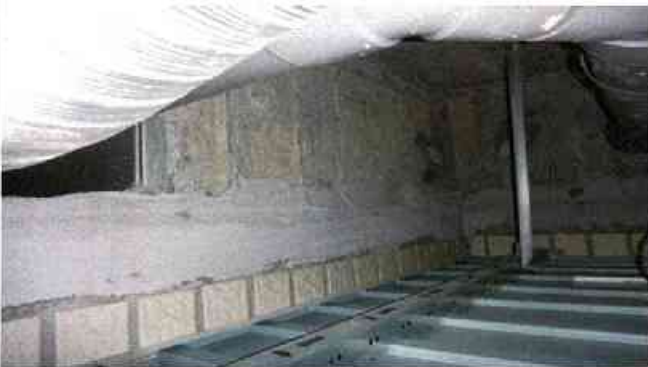
| 編號<br>65 | 說明 | A6區A棟18樓A06-外陽台維修孔，目視無損壞。 | 編號<br>66 | 說明 | A6區A棟18樓A06-廚房維修孔，目視無損壞。 |

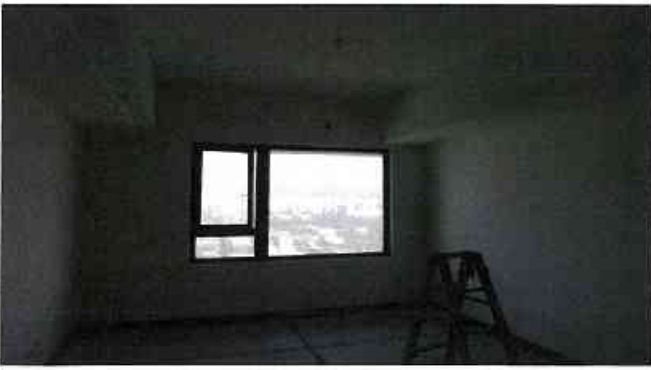
| 編號<br>71 | 說明 | A6 區 A 棟 18 樓 A07-主臥室衛浴，目視無損壞。 | 編號<br>72 | 說明 | A6 區 A 棟 18 樓 A07-次臥 1，目視無損壞。 |

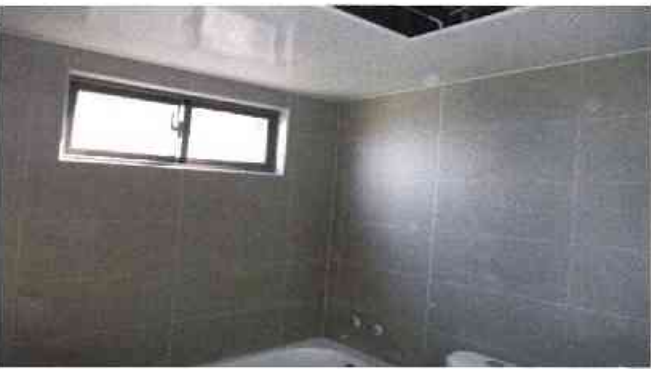
| 編號<br>73 | 說明<br>A6區A棟18樓A07-公衛浴，目視無損壞。 | 編號<br>74 | 說明<br>A6區A棟18樓A07-次臥2 |

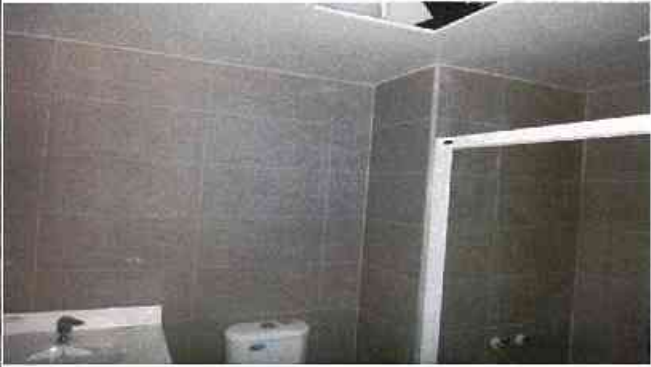
| 編號<br>75 | 說明<br>A6區A棟18樓A07-廚房，目視無損壞。 | 編號<br>76 | 說明<br>A6區A棟18樓A07-外陽台，目視無損壞。 |

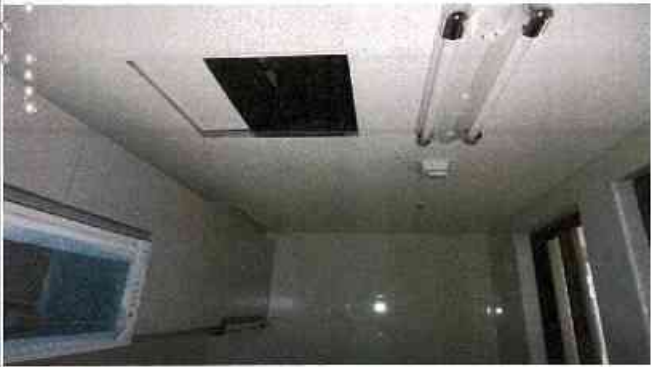
| 編號<br>77 | 說明<br>A6區A棟18樓A07-外陽台維修孔，目視無損壞。 | 編號<br>78 | 說明<br>A6區A棟18樓A07-廚房維修孔，目視無損壞。 |

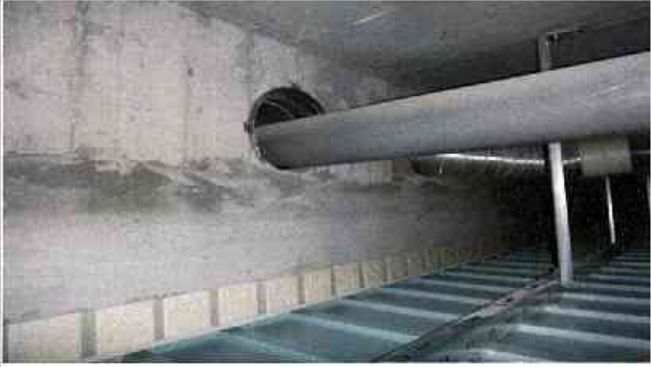
| 編號<br>79 | 說明 | A6區A棟18樓A07-走廊維修孔，目視無損壞。 | 編號<br>80 | 說明 | A6區A棟18樓A07-客廳細微裂縫，長約1.5m，寬約0.15mm。 |

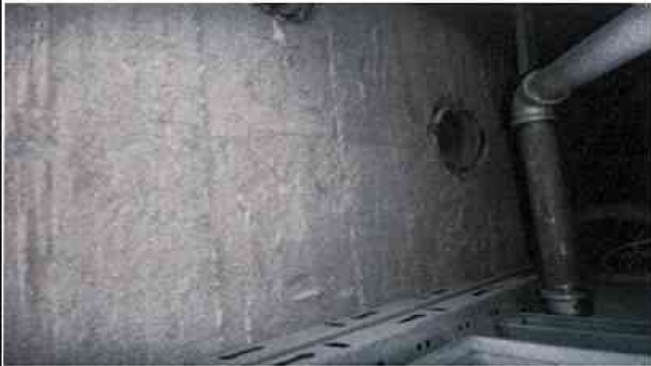
| 編號<br>81 | 說明 | A6區A棟18樓A07-主臥室細微裂縫，長約2.5m，寬約0.15mm。 | 編號<br>82 | 說明 | A6區A棟18樓A07-次臥2細微裂縫，長約2m，寬約0.2mm。 |

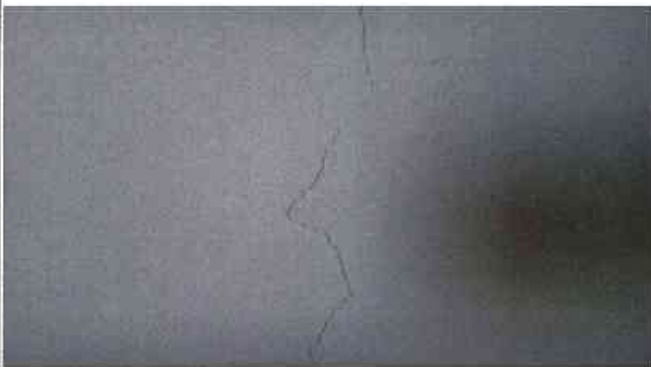
| 編號<br>83 | 說明 | A6區A棟18樓-公共空間-梯間，目視無損壞。 | 編號<br>84 | 說明 | A6區A棟18樓-公共空間-梯間門口，目視無損壞。 |

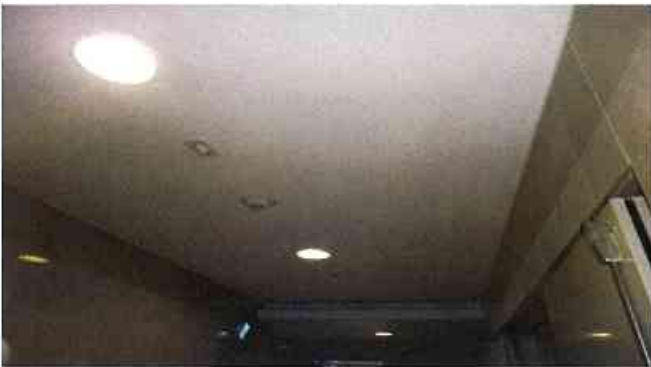
| 85 | A6區A棟18樓-公共空間-右側樓梯，目視無損壞。 | 86 | A6區A棟18樓-公共空間-右側排煙室，目視無損壞。 |

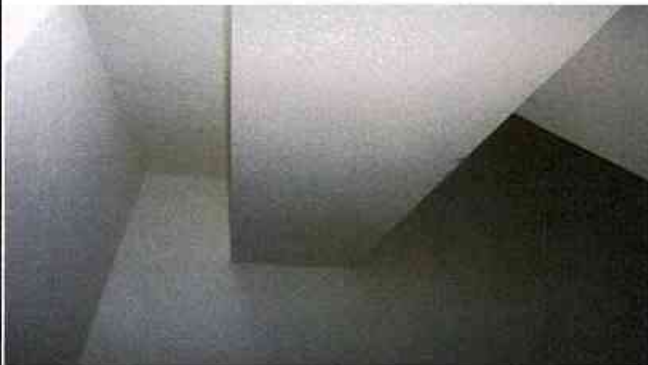
| 87 | A6區A棟18樓-公共空間-左側樓梯，目視無損壞。 | 88 | A6區A棟18樓-公共空間-左側排煙室，目視無損壞。 |

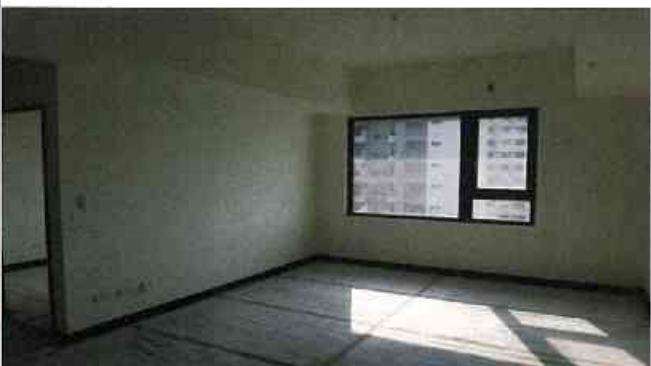
| 編號<br>3 | 說明 | A6區A棟17樓A01-主臥室 | 編號<br>4 | 說明 | A6區A棟17樓A01-主臥室衛浴，目視無損壞。 |

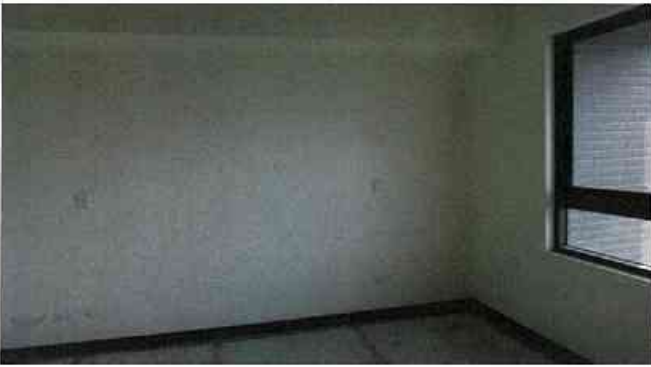
| 編號<br>5 | 說明 | A6區A棟17樓A01-次臥1，目視無損壞。 | 編號<br>6 | 說明 | A6區A棟17樓A01-公衛浴，目視無損壞。 |

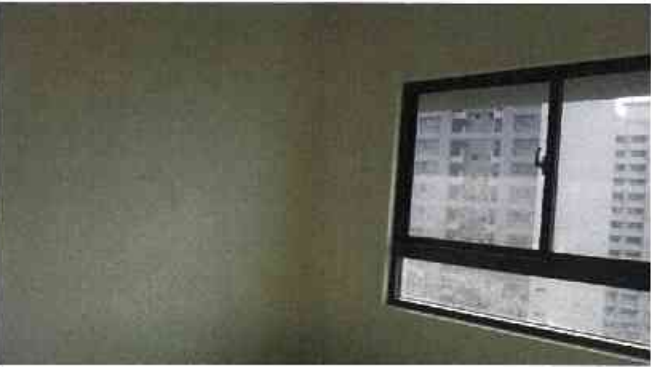
| 編號<br>7 | 說明<br>A6區A棟17樓A01-次臥2，目視無損壞。 | 編號<br>8 | 說明<br>A6區A棟17樓A01-廚房，目視無損壞。 |

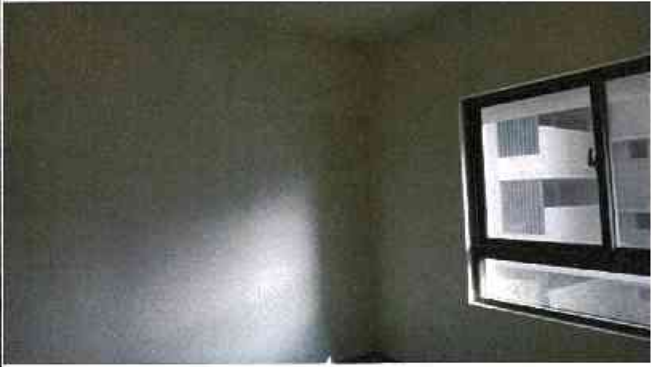
| 編號<br>9 | 說明<br>A6區A棟17樓A01-外陽台，目視無損壞。 | 編號<br>10 | 說明<br>A6區A棟17樓A01-外陽台維修孔，目視無損壞。 |

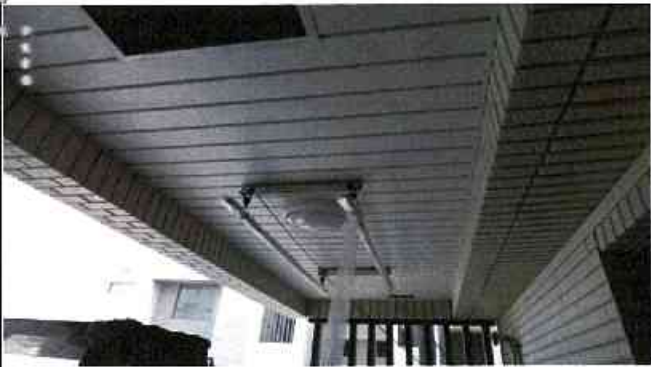
| 編號<br>11 | 說明<br>A6區A棟17樓A01-廚房維修孔，目視無損壞。 | 編號<br>12 | 說明<br>A6區A棟17樓A01-走廊維修孔，目視無損壞。 |

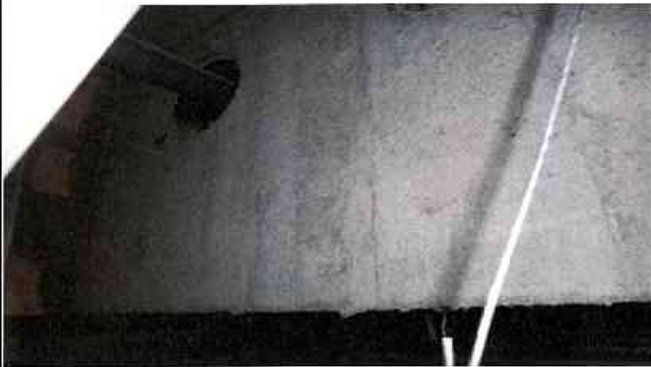
| 標的物位址 | | 浮洲合宜住宅A6區A棟17樓 | | | | | | | | | | |
|---|---|---|---|---|---|---|---|---|---|---|---|---|
| 13 | <input type="checkbox"/> | <input type="checkbox"/> | <input type="checkbox"/> | <input checked="" type="checkbox"/> | <input type="checkbox"/> | <input type="checkbox"/> | | Y | 2.5 | 0.2 | 1. 細微裂縫 | A01-客廳 |

| 編號<br>13 | 說明 | A6區A棟17樓A01-客廳細微裂縫，長約2.5m寬約0.2mm。 | 編號<br>14 | 說明 | A6區A棟17樓A01-主臥室細微裂縫，長約2.5m，寬約0.3mm。 |

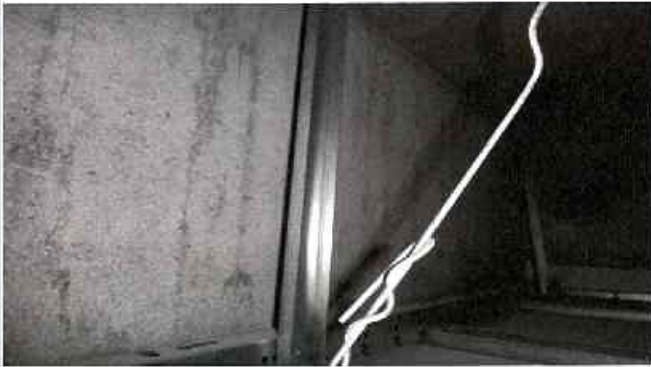
| 標的物位址 | | 浮洲合宜住宅A6區A棟17樓 | | | | | | | | | | |
|---|---|---|---|---|---|---|---|---|---|---|---|---|
| 14 | <input type="checkbox"/> | <input type="checkbox"/> | <input type="checkbox"/> | <input checked="" type="checkbox"/> | <input type="checkbox"/> | <input type="checkbox"/> | | I | 2.5 | 0.3 | 1. 細微裂縫 | A01-主臥室 |

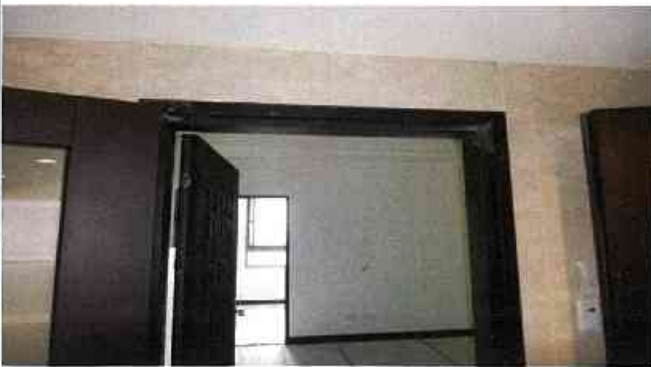
| 編號<br>17 | 說明 | A6區A棟17樓A02-主臥室，目視無損壞。 | 編號<br>18 | 說明 | A6區A棟17樓A02-次臥，目視無損壞。 |

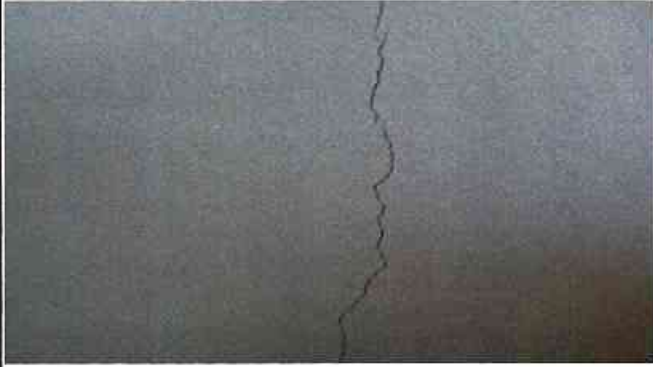
| 標的物位址 | | 浮洲合宜住宅A6區A棟17樓 | | | | | | | | | | |
|---|---|---|---|---|---|---|---|---|---|---|---|---|
| 36 | <input type="checkbox"/> | <input type="checkbox"/> | <input type="checkbox"/> | <input checked="" type="checkbox"/> | <input type="checkbox"/> | <input type="checkbox"/> | | } | 2 | 0.2 | 1. 細微裂縫 | A03-客廳 |

| 編號<br>35 | 說明 | A6區A棟17樓A03-走廊維修孔，目視無損壞。 | 編號<br>36 | 說明 | A6區A棟17樓A03-客廳細微裂縫，長約2m，寬約0.2mm。 |

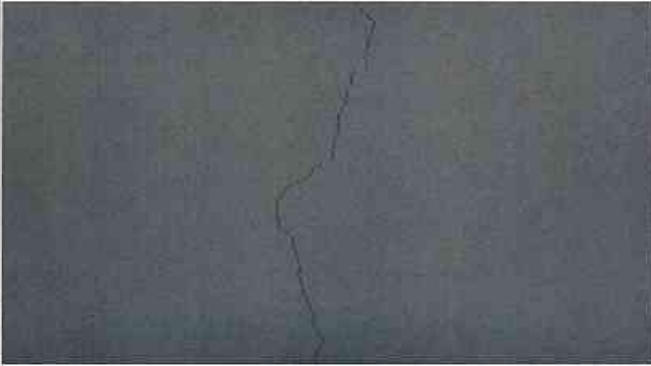
| 標的物位址 | | 浮洲合宜住宅A6區A棟17樓 | | | | | | | | | | |
|---|---|---|---|---|---|---|---|---|---|---|---|---|
| 37 | <input type="checkbox"/> | <input type="checkbox"/> | <input type="checkbox"/> | <input checked="" type="checkbox"/> | <input type="checkbox"/> | <input type="checkbox"/> | | { | 2 | 0.2 | 1. 細微裂縫 | A03-客廳 |

| 編號<br>37 | 說明 | A6區A棟17樓A03-客廳細微裂縫，長約2m寬約0.2mm。 | 編號<br>38 | 說明 | A6區A棟17樓A03-主臥室細微裂縫，長約2m，寬約0.2mm。 |

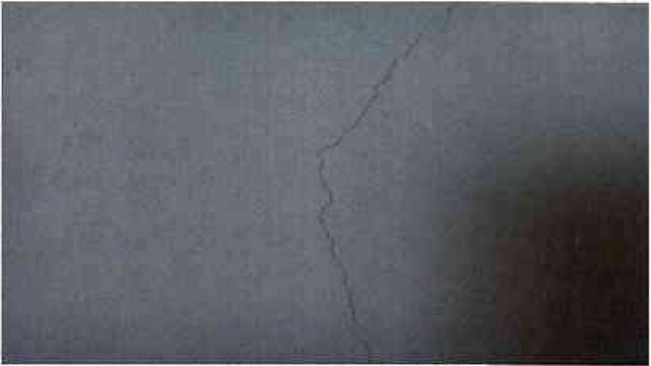
| 標的物位址 | | 浮洲合宜住宅A6區A棟17樓 | | | | | | | | | | |
|---|---|---|---|---|---|---|---|---|---|---|---|---|
| 38 | <input type="checkbox"/> | <input type="checkbox"/> | <input type="checkbox"/> | <input checked="" type="checkbox"/> | <input type="checkbox"/> | <input type="checkbox"/> | | < | 2 | 0.2 | 1. 細微裂縫 | A03-主臥室 |

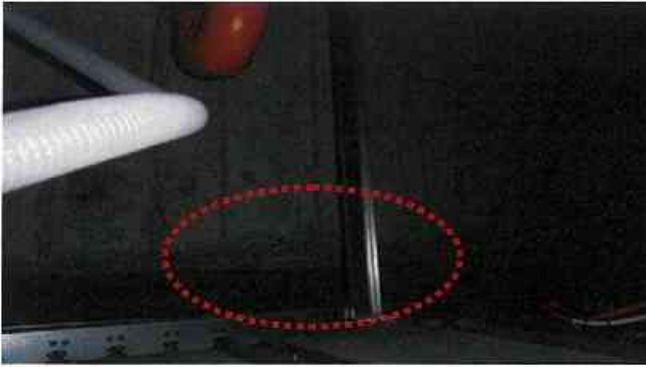
| 49 | A6區A棟17樓A05-廚房維修孔，混凝土剝落。 | 50 | A6區A棟17樓A05-走廊維修孔，目視無損壞。 |

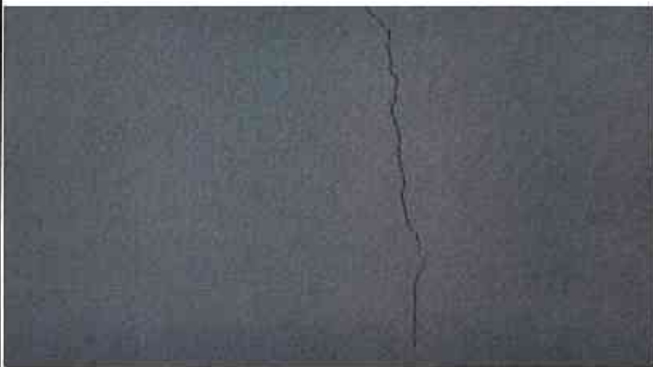
| 標的物位址 | | 浮洲合宜住宅A6區A棟17樓 | | | | | | | | | | |
|---|---|---|---|---|---|---|---|---|---|---|---|---|
| 51 | <input type="checkbox"/> | <input type="checkbox"/> | <input type="checkbox"/> | <input checked="" type="checkbox"/> | <input type="checkbox"/> | <input type="checkbox"/> | | } | 2 | 0.2 | 1. 細微裂縫 | A05-客廳 |

| 51 | A6區A棟17樓A05-客廳細微裂縫，長約2m，寬約0.2mm。 | 52 | A6區A棟17樓A05-客廳細微裂縫，長約0.5m，寬約0.25mm。 |
