## 板橋區浮洲合宜住宅結構安全鑑定案

### A6 東區鑑定報告書

## 附件二十四：A6 東區 A 棟裂損現況調查報告

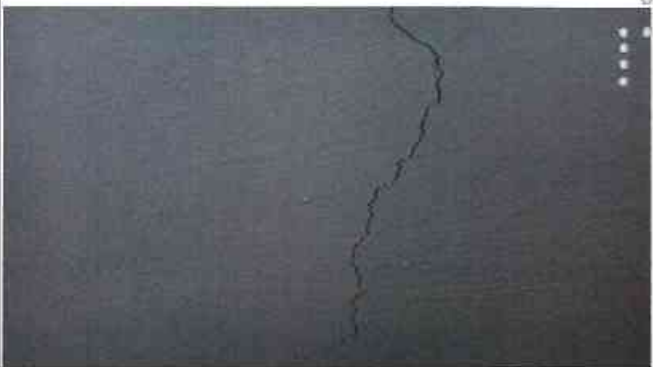
| 標的物位址 | | 浮洲合宜住宅A6區A棟17樓 | | | | | | | | | | |
|---|---|---|---|---|---|---|---|---|---|---|---|---|
| 52 | <input type="checkbox"/> | <input type="checkbox"/> | <input type="checkbox"/> | <input checked="" type="checkbox"/> | <input type="checkbox"/> | <input type="checkbox"/> | | } | 0.5 | 0.25 | 1. 細微裂縫 | A05-客廳 |

| 51 | A6區A棟17樓A05-客廳細微裂縫，長約2m，寬約0.2mm。 | 52 | A6區A棟17樓A05-客廳細微裂縫，長約0.5m，寬約0.25mm。 |

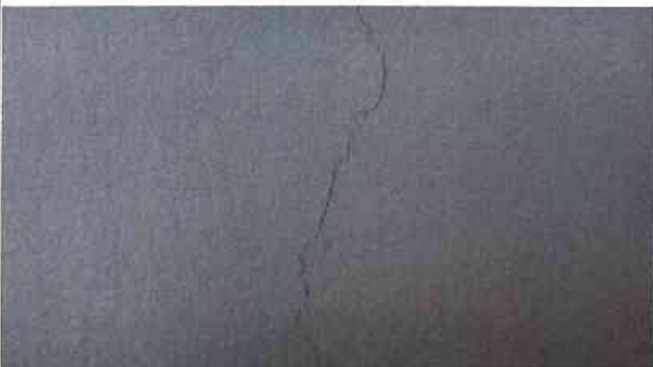
| 標的物位址 | | 浮洲合宜住宅A6區A棟17樓 | | | | | | | | | | |
|---|---|---|---|---|---|---|---|---|---|---|---|---|
| 53 | <input type="checkbox"/> | <input type="checkbox"/> | <input type="checkbox"/> | <input checked="" type="checkbox"/> | <input type="checkbox"/> | <input type="checkbox"/> | | } | 1.5 | 0.15 | 1. 細微裂縫 | A05-主臥室 |

| 53 | A6區A棟17樓A05-主臥室細微裂縫，長約1.5m，寬約0.15mm。 | 54 | A6區A棟17樓A05-次臥2細微裂縫， |

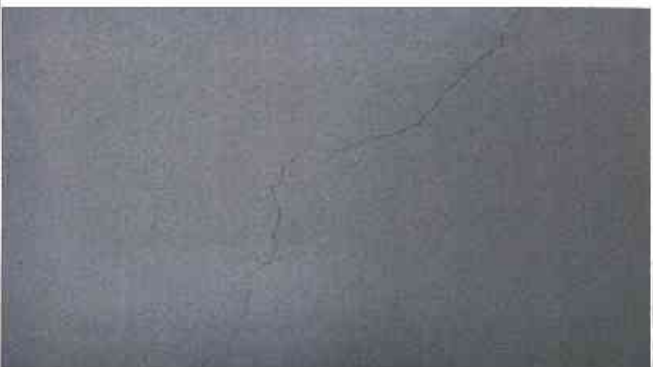
| 標的物位址 | | 浮洲合宜住宅A6區A棟17樓 | | | | | | | | | | |
|---|---|---|---|---|---|---|---|---|---|---|---|---|
| 54 | <input type="checkbox"/> | <input type="checkbox"/> | <input type="checkbox"/> | <input checked="" type="checkbox"/> | <input type="checkbox"/> | <input type="checkbox"/> | | └ | 2 | 0.1 | 1. 細微裂縫 | A05-次臥2 |

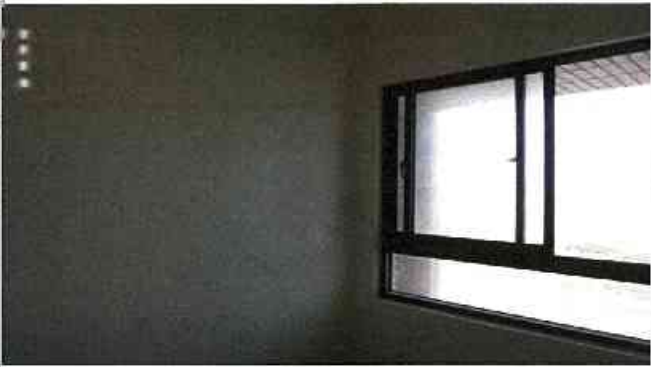
| 編號<br>57 | 說明<br>A6區A棟17樓A06-主臥室，目視無損壞。 | 編號<br>58 | 說明<br>A6區A棟17樓A06-次臥，目視無損壞。 |

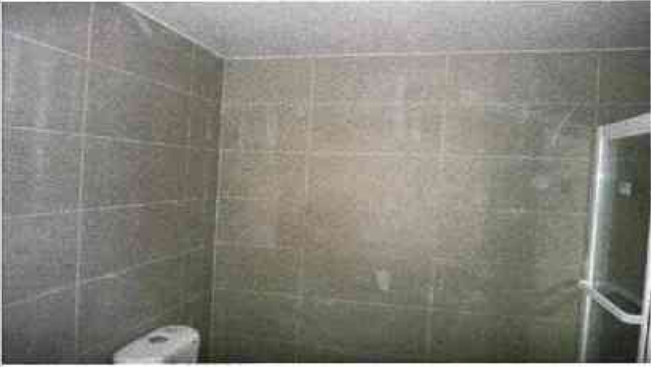
| 編號<br>59 | 說明<br>A6區A棟17樓A06-衛浴，目視無損壞。 | 編號<br>60 | 說明<br>A6區A棟17樓A06-廚房，目視無損壞。 |

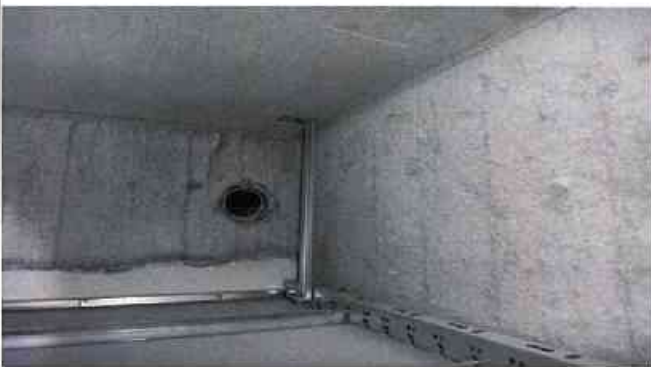
| 編號<br>75 | 說明<br>A6區A棟17樓A07-走廊維修孔，目視無損壞。 | 編號<br>76 | 說明<br>A6區A棟17樓A07客廳細微裂縫，長約2m，寬約0.15mm。 |

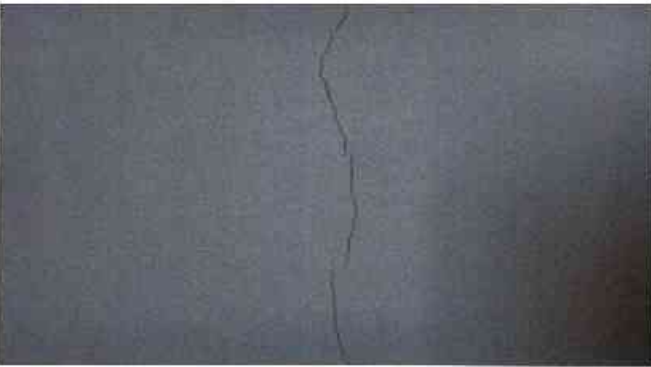
| 編號<br>77 | 說明<br>A6區A棟17樓A07-主臥室細微裂縫，長約1.8m，寬約0.2mm。 | 編號<br>78 | 說明<br>A6區A棟17樓A07-次臥2細微裂縫，長約2m，寬約0.2mm。 |

| 標的物位址 | | 浮洲合宜住宅A6區A棟16樓 | | | | | | | | | | |
|---|---|---|---|---|---|---|---|---|---|---|---|---|
| 77 | <input type="checkbox"/> | <input type="checkbox"/> | <input type="checkbox"/> | <input checked="" type="checkbox"/> | <input type="checkbox"/> | <input type="checkbox"/> | | < | 2.5 | 0.2 | 1. 細微裂縫 | A07-主臥室 |

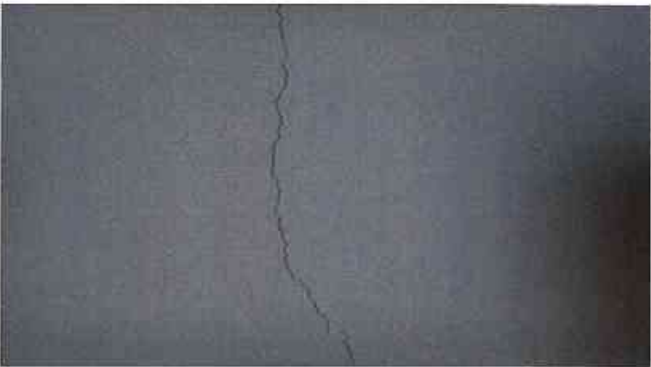
| 標的物位址 | | 浮洲合宜住宅A6區A棟17樓 | | | | | | | | | | |
|---|---|---|---|---|---|---|---|---|---|---|---|---|
| 78 | <input type="checkbox"/> | <input type="checkbox"/> | <input type="checkbox"/> | <input checked="" type="checkbox"/> | <input type="checkbox"/> | <input type="checkbox"/> | | } | 2 | 0.2 | 1. 細微裂縫 | A07-次臥2 |

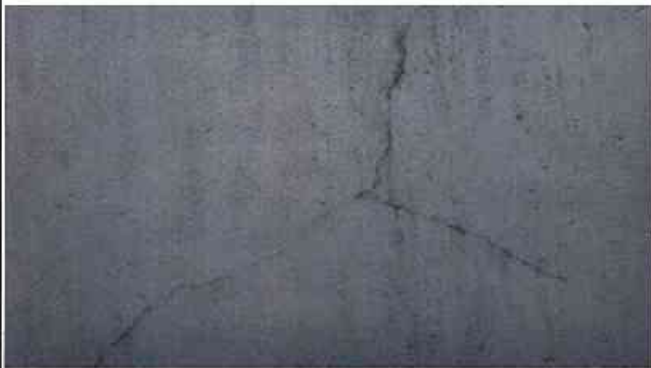
| 編號 | 說明 | A6區A棟17樓-公共空間-左側樓梯牆<br>細微裂縫，長約2m，寬約0.2mm。 | 編號 | 說明 | A6區A棟17樓-公共空間-右側排煙室<br>細微裂縫，長約0.5m，寬約0.15mm |

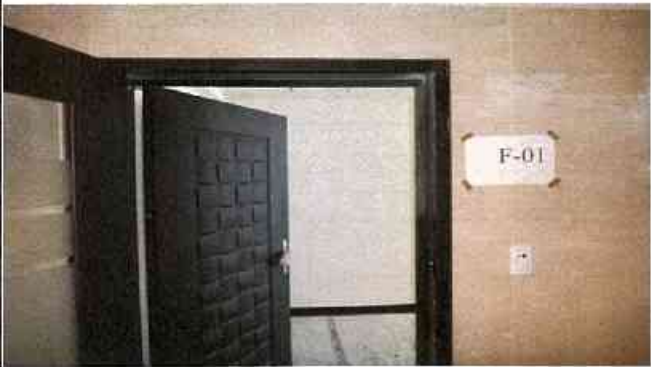
| 編號<br>1 | 說明<br>標的物門牌，A6區A棟16樓A01 | 編號<br>2 | 說明<br>A6區A棟16樓A01客廳，目視無損壞。 |

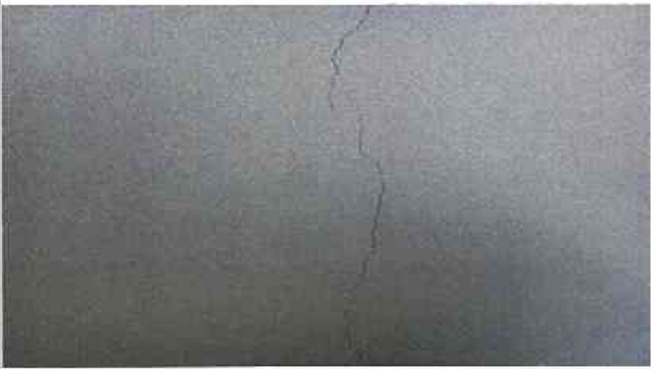
| 編號<br>13 | 說明 | A6區A棟16樓A01-主臥室細微裂縫，長約2m，寬約0.15mm。 | 編號<br>14 | 說明 | A6區A棟16樓A01-次臥2細微裂縫，長約1.5m，寬約0.15mm。 |

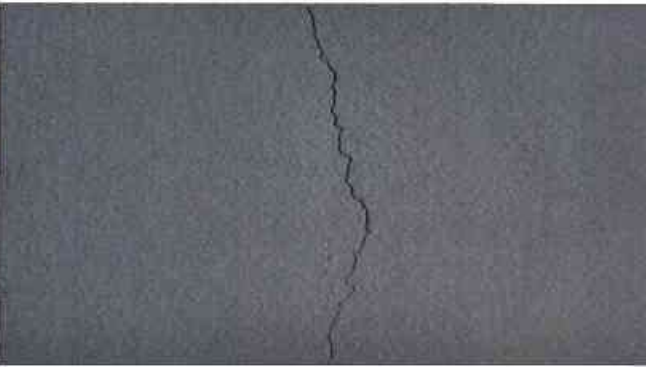
| 標的物位址 | | 浮洲合宜住宅A6區A棟16樓 | | | | | | | | | | |
|---|---|---|---|---|---|---|---|---|---|---|---|---|
| 24 | <input type="checkbox"/> | <input type="checkbox"/> | <input type="checkbox"/> | <input checked="" type="checkbox"/> | <input type="checkbox"/> | <input type="checkbox"/> | | } | 2 | 0.25 | 1. 細微裂縫 | A02-客廳 |

| 編號<br>23 | 說明 | A6區A棟16樓A02-廚房維修孔，目視無損壞。 | 編號<br>24 | 說明 | A6區A棟16樓A02-客廳細微裂縫，長約2m，寬約0.25mm。 |

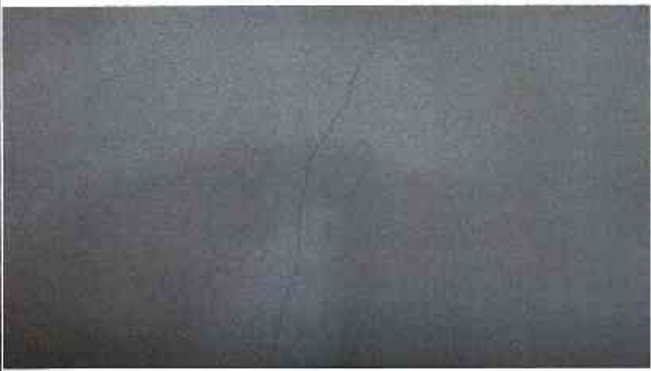
| 37 | | | 38 | | |

| 標的物位址 | | 浮洲合宜住宅A6區A棟16樓 | | | | | | | | | | |
|---|---|---|---|---|---|---|---|---|---|---|---|---|
| 37 | <input type="checkbox"/> | <input type="checkbox"/> | <input type="checkbox"/> | <input checked="" type="checkbox"/> | <input type="checkbox"/> | <input type="checkbox"/> | | { | 2 | 0.1 | 1. 細微裂縫 | A03-客廳 |

| 編號 | 說明 | A6區A棟16樓A03-客廳細微裂縫 | 編號 | 說明 | A6區A棟16樓A03-主臥室細微裂縫 |

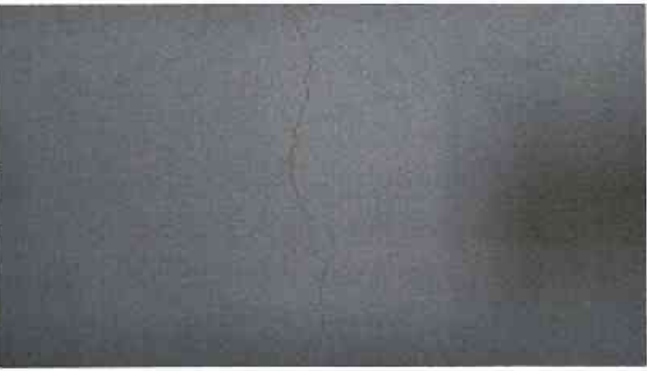
| 標的物位址 | | 浮洲合宜住宅A6區A棟16樓 | | | | | | | | | | |
|---|---|---|---|---|---|---|---|---|---|---|---|---|
| 38 | <input type="checkbox"/> | <input type="checkbox"/> | <input type="checkbox"/> | <input checked="" type="checkbox"/> | <input type="checkbox"/> | <input type="checkbox"/> | | } | 2 | 0.1 | 1. 細微裂縫 | A03-主臥室 |

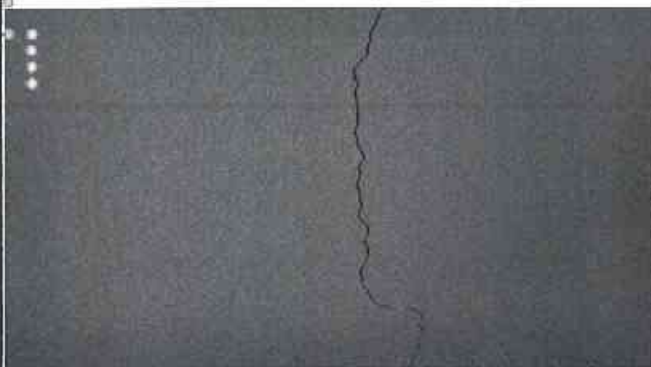
| 51 | | | 52 | | |

| 編號 | 說明 | A6區A棟16樓A05-客廳細微裂縫，長約2m，寬約0.25mm。 | 編號 | 說明 | A6區A棟16樓A05-客廳細微裂縫，長約0.5m，寬約0.25mm。 |

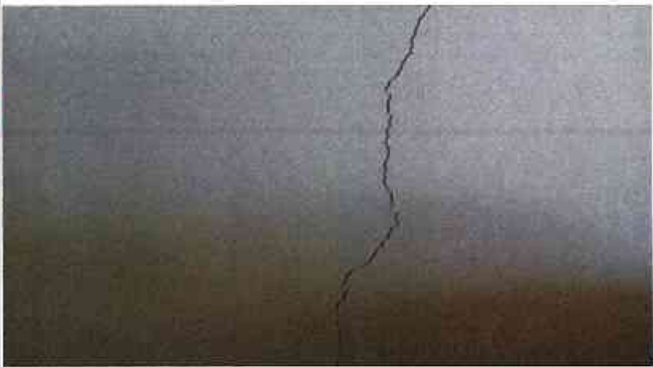
| 編號<br>63 | 說明<br>A6區A棟16樓A06-廚房維修孔，目視無損壞。 | 編號<br>64 | 說明<br>A6區A棟16樓A06-客廳細微裂縫，長約2m，寬約0.25mm。 |

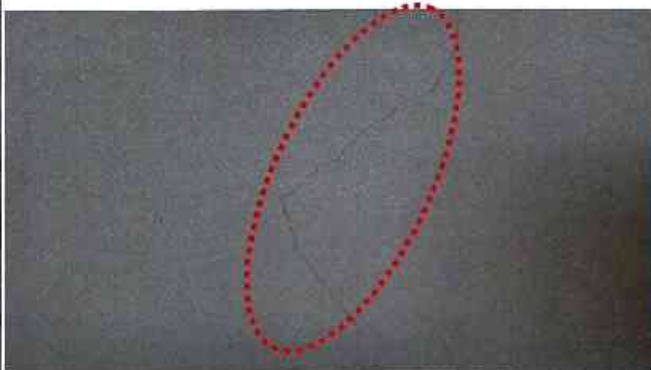
| 編號<br>77 | 說明<br>A6區A棟16樓A07-主臥室細微裂縫，2.5m，寬約0.2mm。 | 編號<br>78 | 說明<br>A6區A棟16樓-公共空間-梯間，目視無損壞。 |

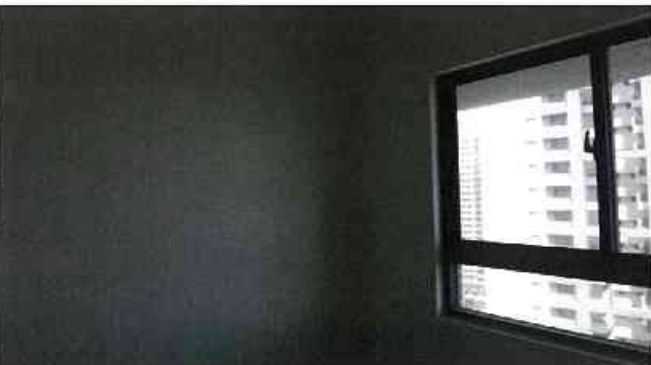
| 編號<br>7 | 說明<br>A6區A棟15樓A01-次臥2，目視無損壞。 | 編號<br>8 | 說明<br>A6區A棟15樓A01-廚房，目視無損壞。 |

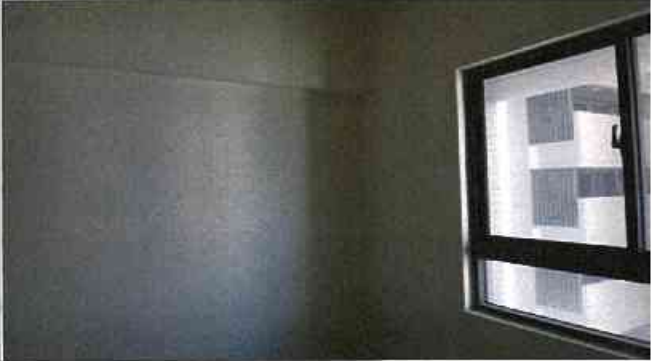
| 編號<br>9 | 說明<br>A6區A棟15樓A01-外陽台，目視無損壞。 | 編號<br>10 | 說明<br>A6區A棟15樓A01-外陽台維修孔，目視無損壞。 |

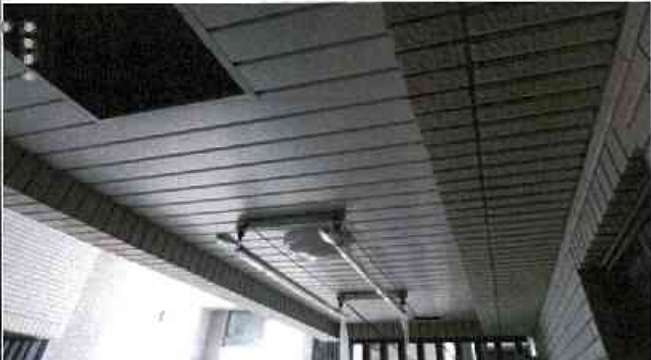
| 編號<br>11 | 說明<br>A6區A棟15樓A01-廚房維修孔，目視無損壞。 | 編號<br>12 | 說明<br>A6區A棟15樓A01-走廊維修孔，目視無損壞。 |

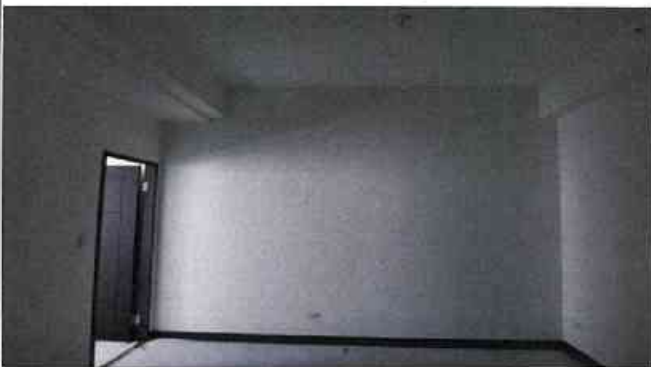
| 編號<br>17 | 說明<br>A6區A棟15樓A02-次臥，目視無損<br>壞。 | 編號<br>18 | 說明<br>A6區A棟15樓A02-衛浴，目視無損<br>壞。 |

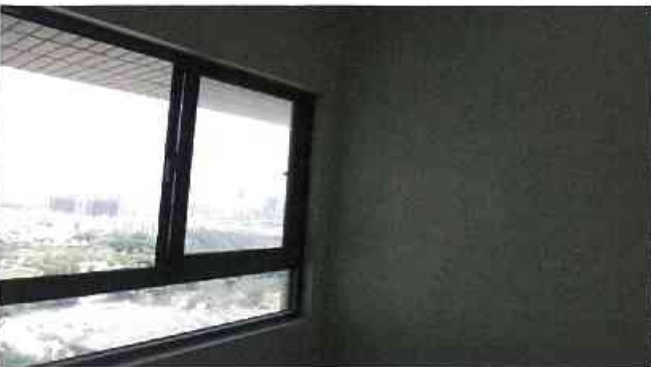
| 編號<br>19 | 說明<br>A6區A棟15樓A02-廚房，目視無損壞。 | 編號<br>20 | 說明<br>A6區A棟15樓A02-外陽台，目視無損壞 |

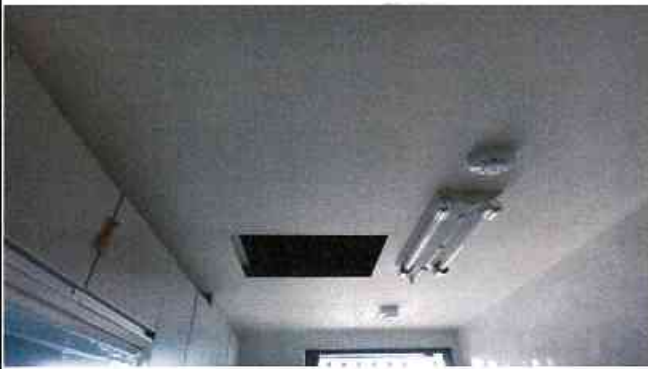
| 編號<br>21 | 說明<br>A6區A棟15樓A02-外陽台維修孔，目視無損壞。 | 編號<br>22 | 說明<br>A6區A棟15樓A02-廚房維修孔，目視無損壞。 |

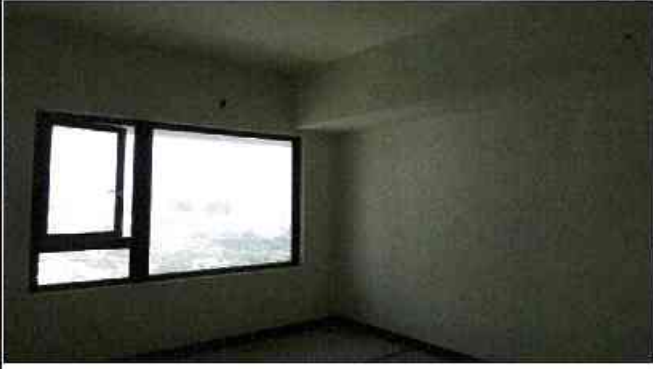
| 編號<br>25 | 說明 | A6區A棟15樓A03-主臥室 | 編號<br>26 | 說明 | A6區A棟15樓A03-主臥室衛浴，目視無損壞。 |

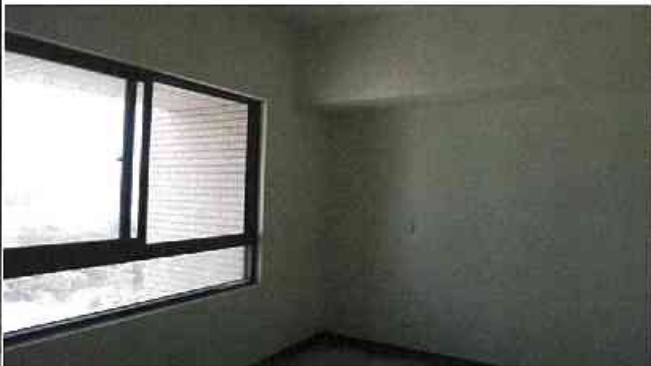
| 編號<br>27 | 說明 | A6區A棟15樓A03-次臥1，目視無損壞。 | 編號<br>28 | 說明 | A6區A棟15樓A03-公衛浴，目視無損壞。 |

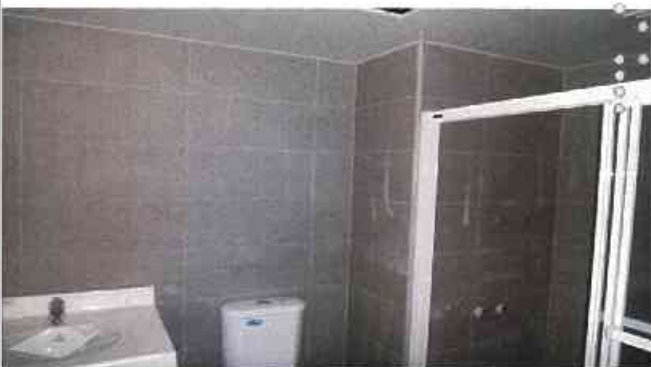
| 編號<br>29 | 說明 | A6區A棟15樓A03-次臥2 | 編號<br>30 | 說明 | A6區A棟15樓A03-廚房，目視無損壞。 |

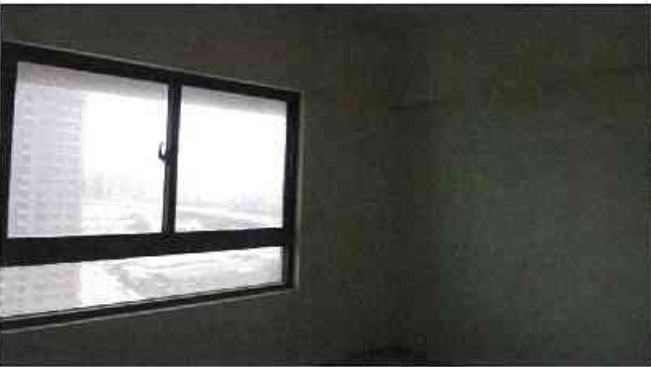
| 編號<br>31 | 說明<br>A6區A棟15樓A03-外陽台，目視無損壞。 | 編號<br>32 | 說明<br>A6區A棟15樓A03-外陽台維修孔，目視無損壞。 |

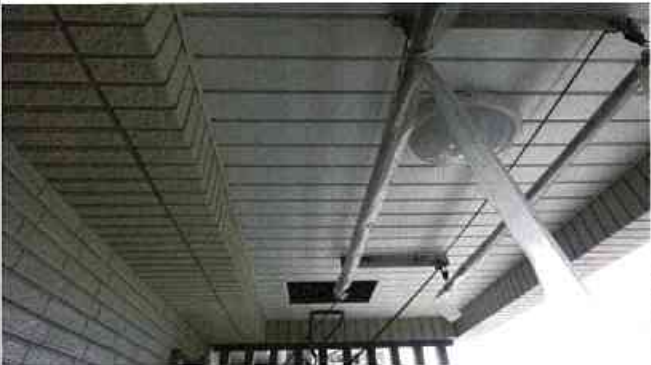
| 編號<br>33 | 說明<br>A6區A棟15樓A03-廚房維修孔，目視無損壞。 | 編號<br>34 | 說明<br>A6區A棟15樓A03-走廊維修孔，目視無損壞。 |

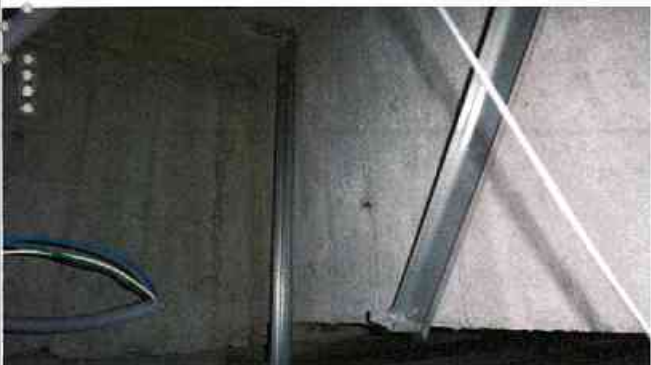
| 編號<br>35 | 說明<br>A6區A棟15樓A03-客廳細微裂縫，長約2m，寬約0.2mm。 | 編號<br>36 | 說明<br>A6區A棟15樓A03-客廳細微裂縫，長約2m，寬約0.15mm。 |

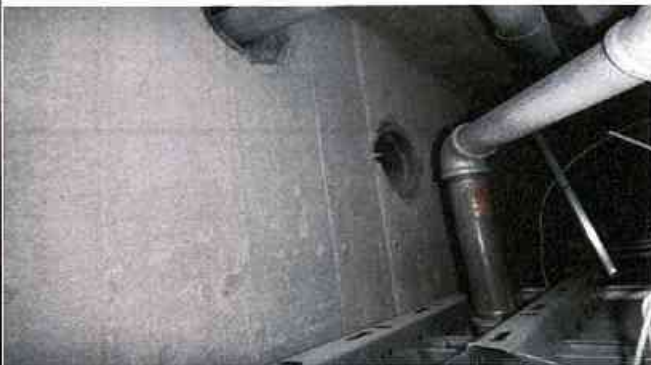
| 標的物位址 | | 浮洲合宜住宅A6區A棟14樓 | | | | | | | | | | | |
|---|---|---|---|---|---|---|---|---|---|---|---|---|--|
| 35 | <input type="checkbox"/> | <input type="checkbox"/> | <input type="checkbox"/> | <input checked="" type="checkbox"/> | <input type="checkbox"/> | <input type="checkbox"/> | | | 2 | 0.15 | 1. 細微裂縫 | A03-客廳 | |

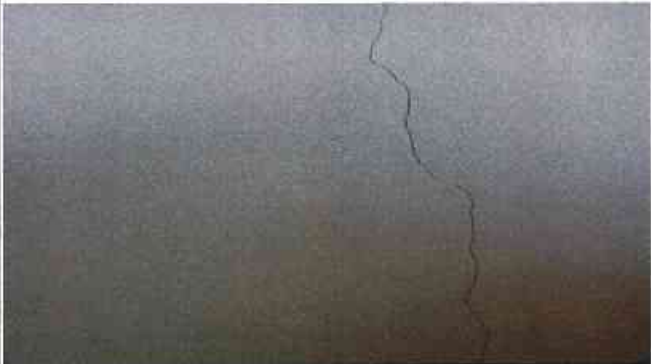
| 編號<br>37 | 說明 | A6 區 A 棟 15 樓 A03-主臥室細微裂縫，長約 2m，寬約 0.2mm。 | 編號<br>38 | 說明 | A6 區 A 棟 15 樓 A03-主臥室細微裂縫，長約 2m，寬約 0.25mm |

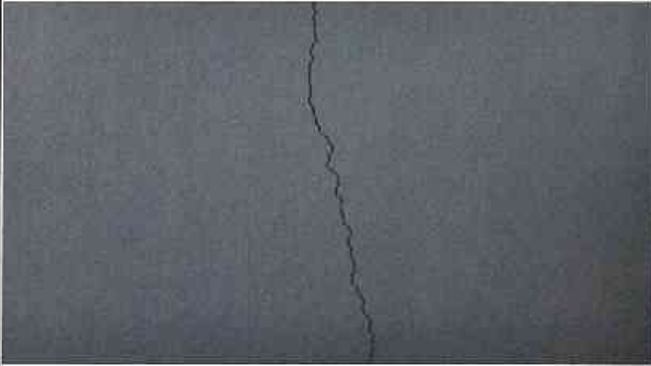
| 編號<br>39 | 說明 | A6 區 A 棟 15 樓 A03-次臥 2 細微裂縫，長約 2.5m，寬約 0.3mm。 | 編號<br>40 | 說明 | 標的物門牌，A6 區 A 棟 15 樓 A05 |

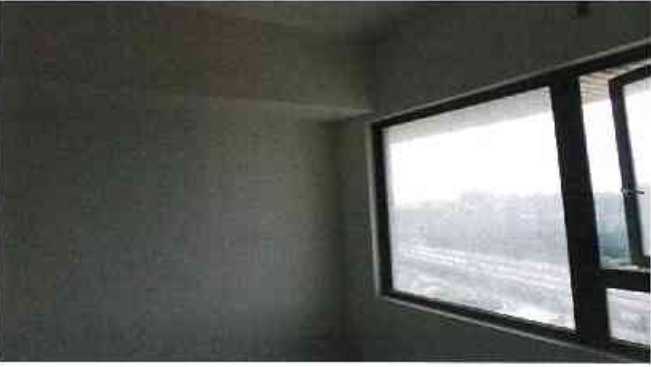
| 編號<br>43 | 說明 | A6區A棟15樓A05-主臥室衛浴，目視無損壞。 | 編號<br>44 | 說明 | A6區A棟15樓A05-次臥1，目視無損壞。 |

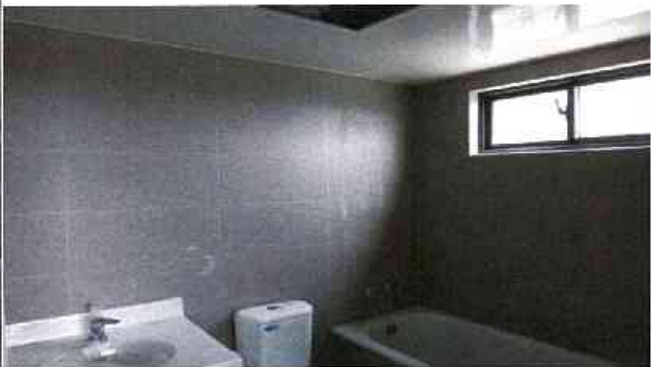
| 編號<br>45 | 說明 | A6區A棟15樓A05-公衛浴，目視無損壞。 | 編號<br>46 | 說明 | A6區A棟15樓A05-次臥2，目視無損壞。 |

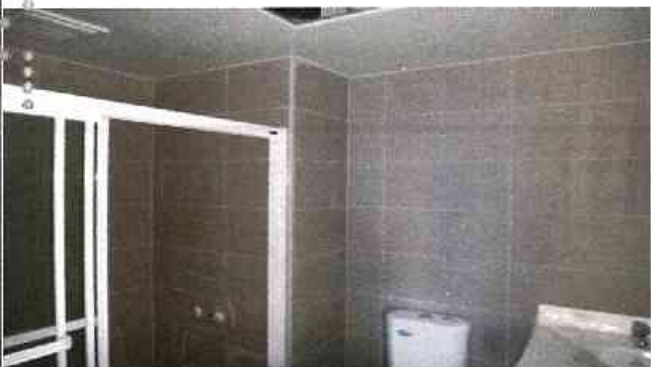
| 編號<br>47 | 說明 | A6區A棟15樓A05-廚房，目視無損壞。 | 編號<br>48 | 說明 | A6區A棟15樓A05-外陽台，目視無損壞。 |

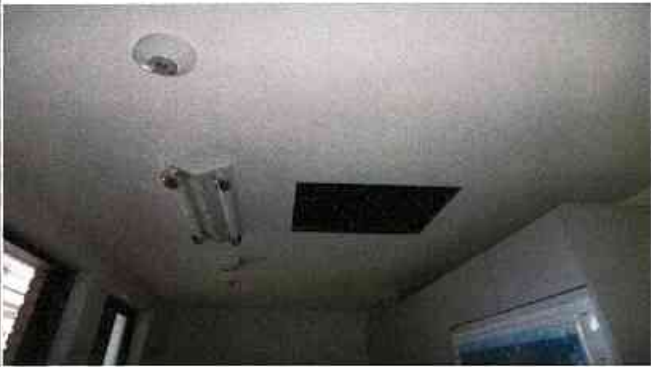
| 編號<br>49 | 說明 | A6區A棟15樓A05-外陽台維修孔，目視無損壞。 | 編號<br>50 | 說明 | A6區A棟15樓A05-廚房維修孔，目視無損壞。 |

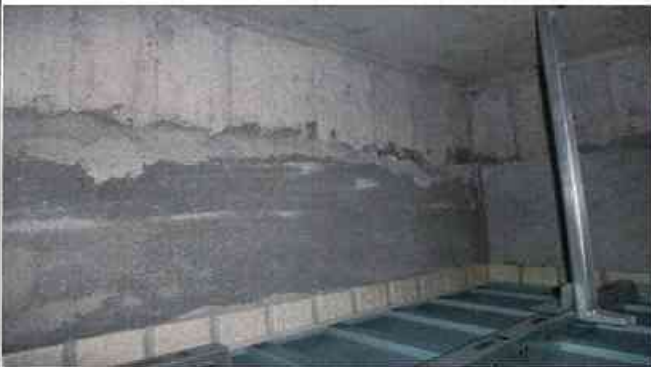
| 編號<br>51 | 說明 | A6區A棟15樓A05-走廊維修孔，目視無損壞。 | 編號<br>52 | 說明 | A6區A棟15樓A05-客廳細微裂縫 |

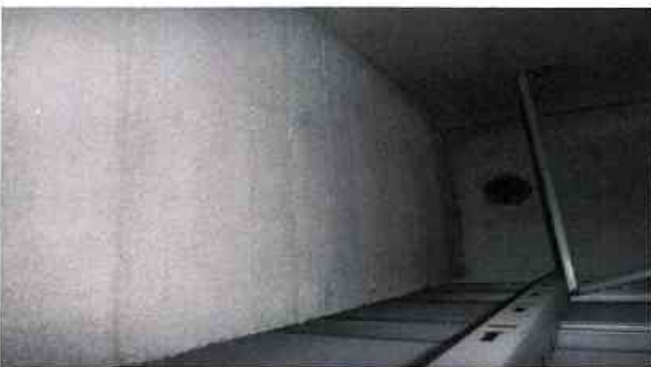
| 編號<br>53 | 說明 | A6區A棟15樓A05-客廳細微裂縫，長約0.5m，寬約0.15mm。 | 編號<br>54 | 說明 | A6區A棟15樓A05-客廳細微裂縫，長約0.5m，寬約0.2mm。 |

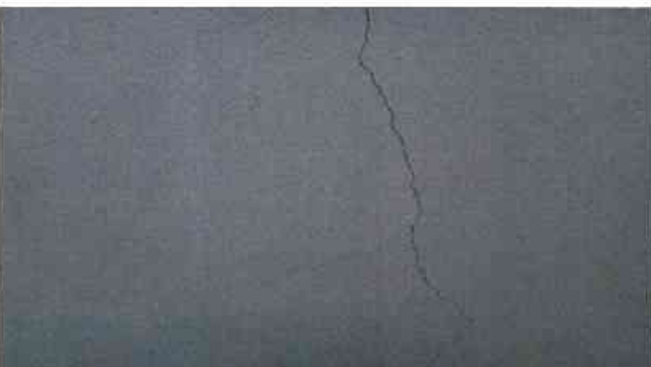
| 55 | A6 區 A 棟 15 樓 A05-主臥室細微裂縫，長約 2.5m，寬約 0.25mm。 | 56 | 標的物門牌，A6 區 A 棟 15 樓 A06。 |

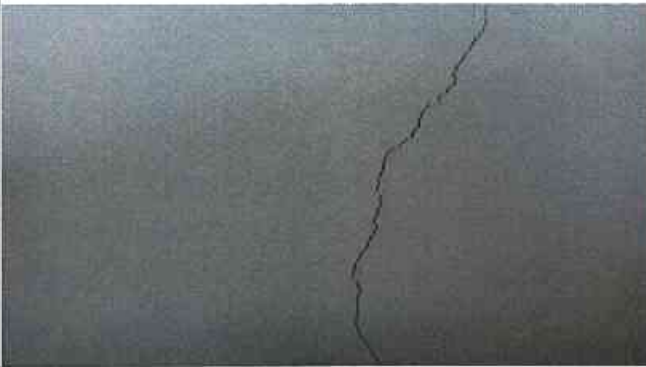
| 57 | A6 區 A 棟 15 樓 A06-客廳 | 58 | A6 區 A 棟 15 樓 A06-主臥室，目視無損壞。 |

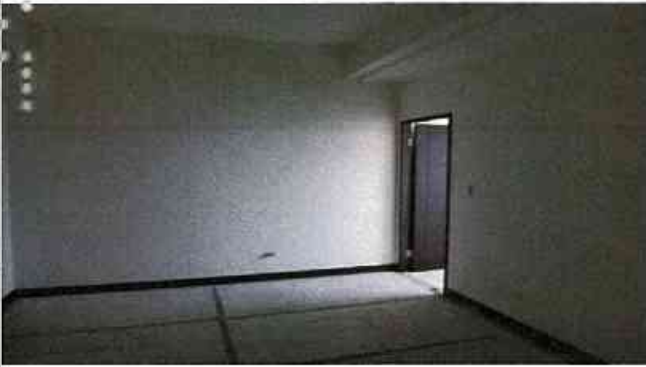
| 59 | A6 區 A 棟 15 樓 A06-次臥，目視無損壞。 | 60 | A6 區 A 棟 15 樓 A06-衛浴，目視無損壞。 |

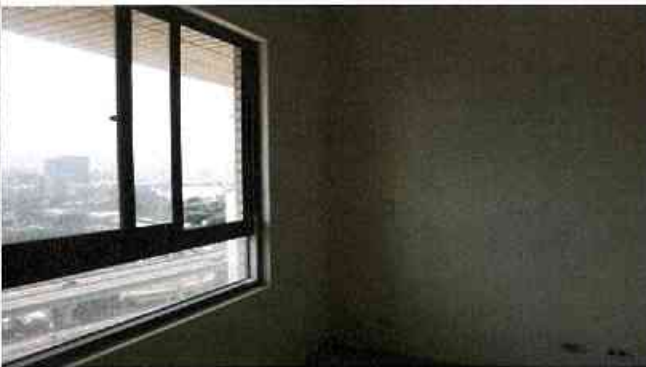
| 編號<br>61 | 說明 | A6區A棟15樓A06-廚房，目視無損壞。 | 編號<br>62 | 說明 | A6區A棟15樓A06-外陽台，目視無損壞。 |

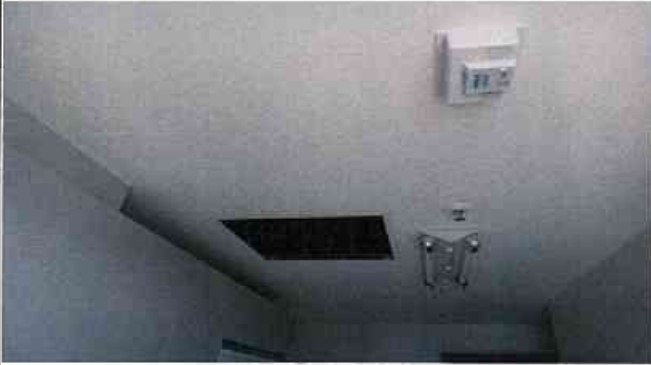
| 編號<br>63 | 說明 | A6區A棟15樓A06-外陽台維修孔，目視無損壞。 | 編號<br>64 | 說明 | A6區A棟15樓A06-廚房維修孔，目視無損壞。 |

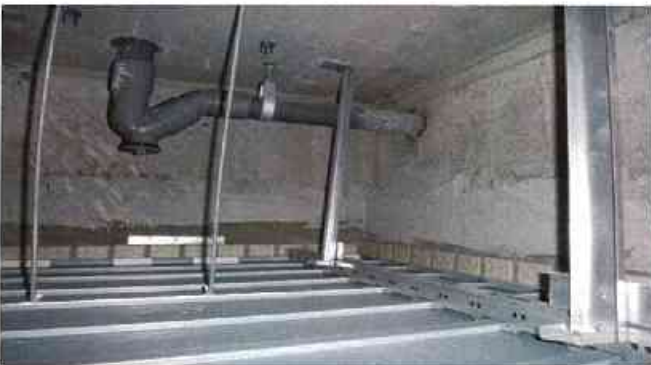
| 編號<br>65 | 說明 | A6區A棟15樓A06-客廳粉刷層剝落， | 編號<br>66 | 說明 | 標的物門牌，A6區A棟15樓A07 |

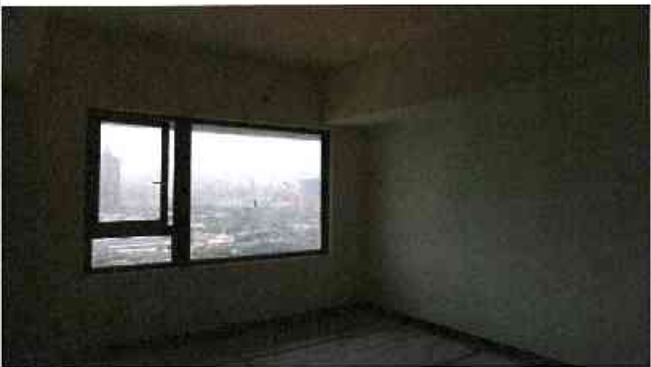
| 69 | A6區A棟15樓A07-主臥室衛浴，目視無損壞。 | 70 | A6區A棟15樓A07-次臥1，目視無損壞。 |

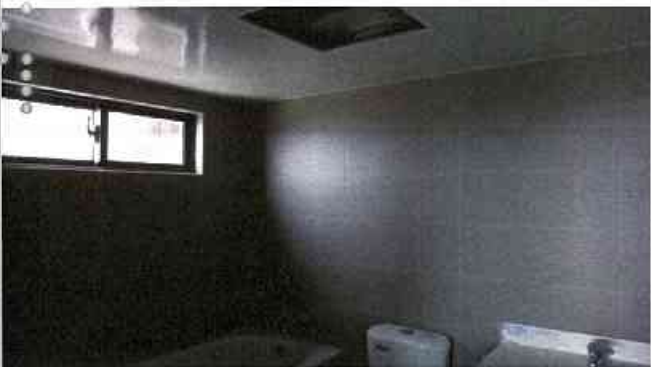
| 71 | A6區A棟15樓A07-公衛浴，目視無損壞。 | 72 | A6區A棟15樓A07-次臥2，目視無損壞。 |

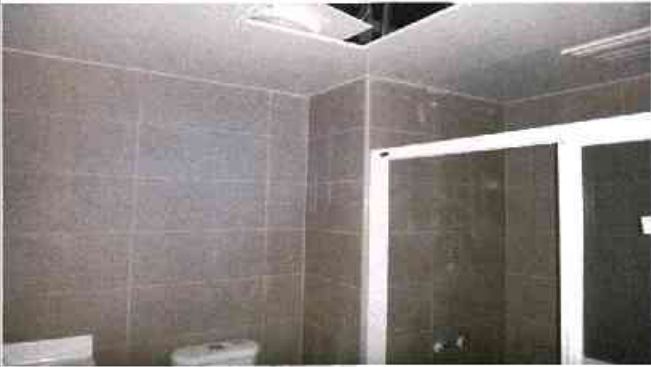
| 編號<br>73 | 說明 | A6區A棟15樓A07-廚房，目視無損壞。 | 編號<br>74 | 說明 | A6區A棟15樓A07-外陽台，目視無損壞。 |

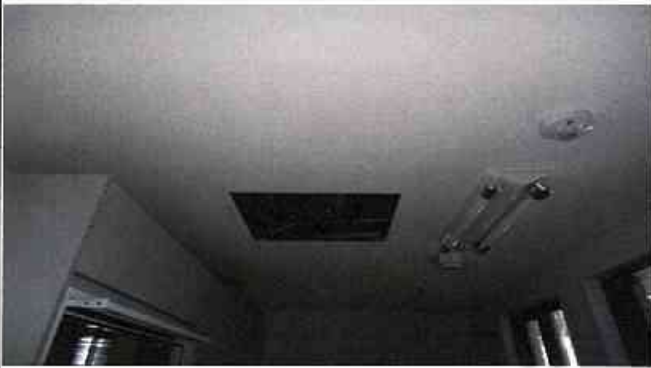
| 編號<br>75 | 說明 | A6區A棟15樓A07-外陽台維修孔，目視無損壞。 | 編號<br>76 | 說明 | A6區A棟15樓A07-廚房維修孔，目視無損壞。 |

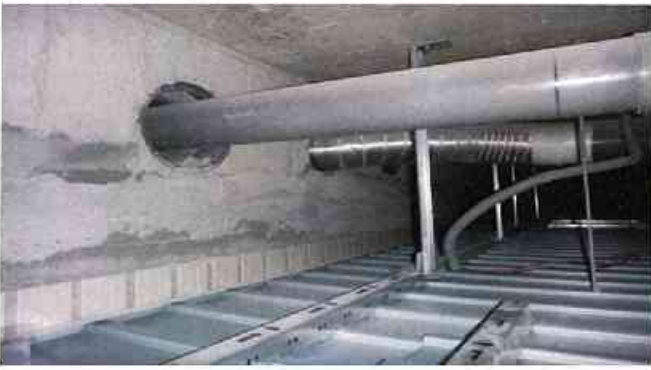
| 編號<br>77 | 說明 | A6區A棟15樓A07-走廊維修孔，目視無損壞。 | 編號<br>78 | 說明 | A6區A棟15樓A07-客廳細微裂縫，長約2m，寬約0.2mm。 |

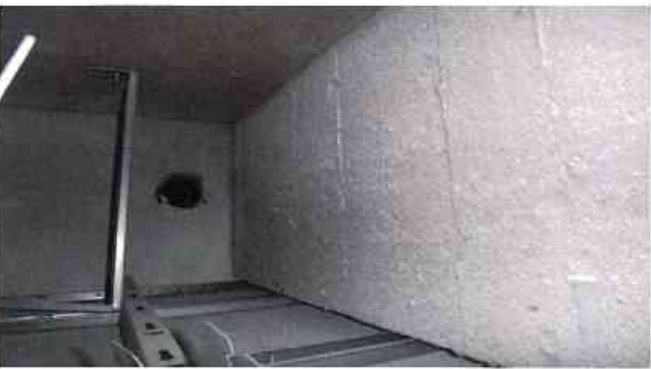
| 79 | A6區A棟15樓A07-主臥室細微裂縫，長約2m，寬約0.2mm。 | 80 | A6區A棟15樓-公共空間-梯間，目視無損壞。 |

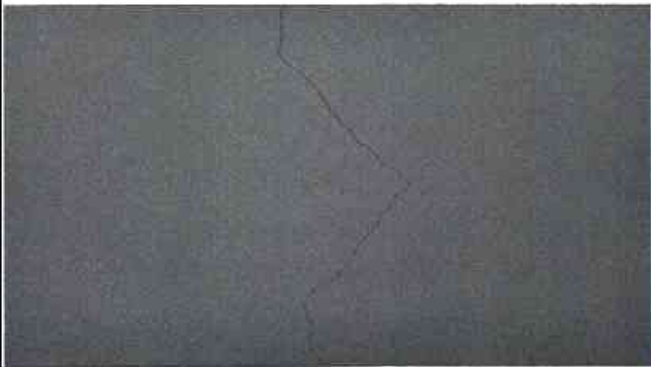
| 81 | A6區A棟15樓-公共空間-梯間維修孔，目視無損壞。 | 82 | A6區A棟15樓-公共空間-梯間門口，目視無損壞。 |

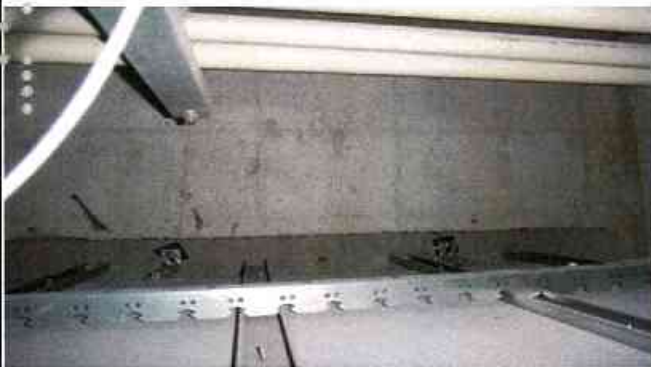
| 83 | A6區A棟15樓-公共空間-梯間門口維修孔，目視無損壞。 | 84 | A6區A棟15樓-公共空間-右側樓梯，目視無損壞。 |

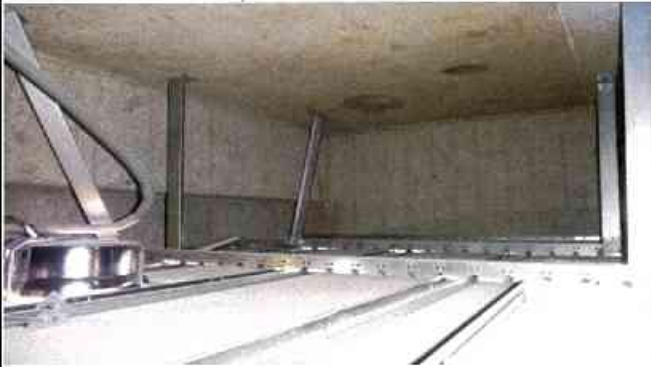
| 85 | A6區A棟15樓-公共空間-右側排煙室，目視無損壞。 | 86 | A6區A棟15樓-公共空間-左側樓梯，目視無損壞。 |

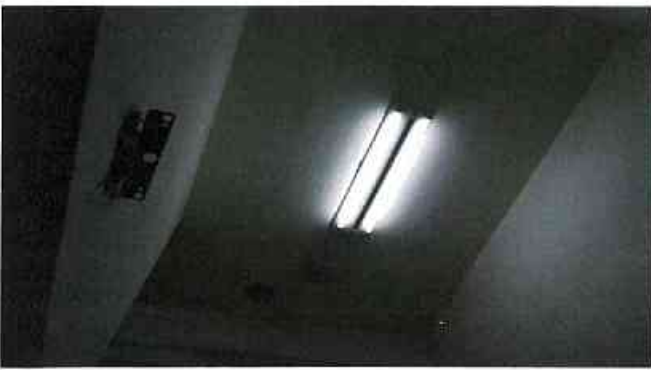
| 87 | A6區A棟15樓-公共空間-左側排煙室，目視無損壞。 | | |

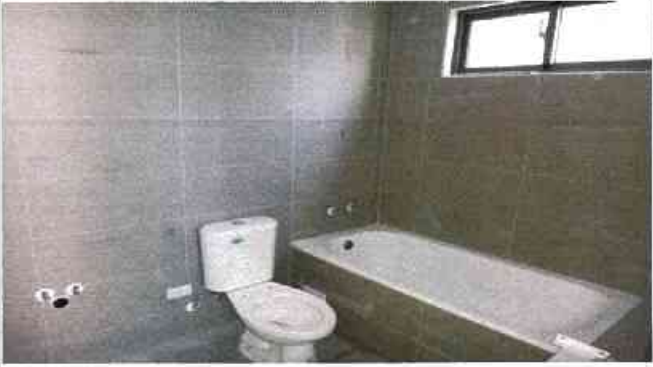
| 編號 | 說明 | 編號 | 說明 |
|---|---|---|---|
| 3 | A6區A棟14樓A01-主臥室 | 4 | A6區A棟14樓A01-主臥室衛浴，目視無損壞。 |

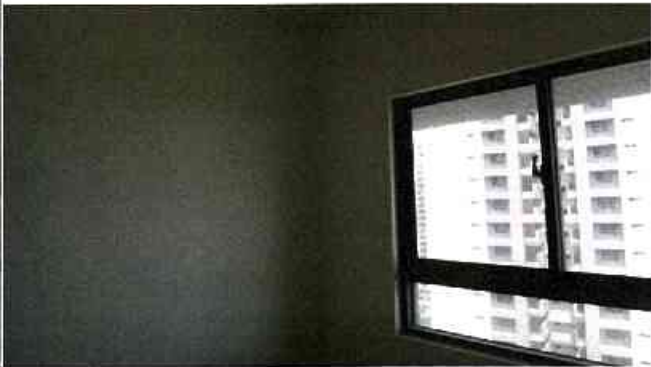
| 編號 | 說明 | 編號 | 說明 |
|---|---|---|---|
| 5 | A6區A棟14樓A01-次臥1，目視無損壞。 | 6 | A6區A棟14樓A01-公衛浴，目視無損壞。 |

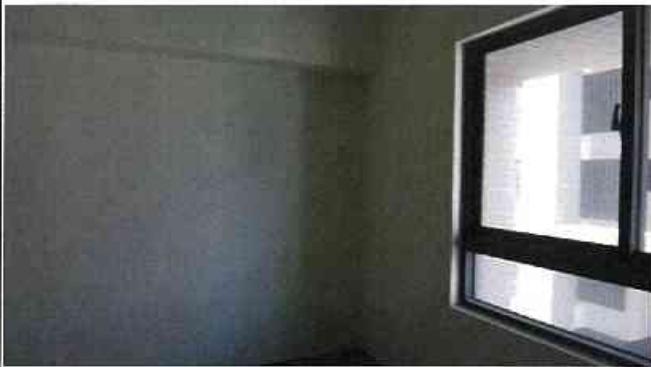
| 編號<br>7 | 說明 | A6區A棟14樓A01-次臥2，目視無損壞。 | 編號<br>8 | 說明 | A6區A棟14樓A01-廚房，目視無損壞。 |

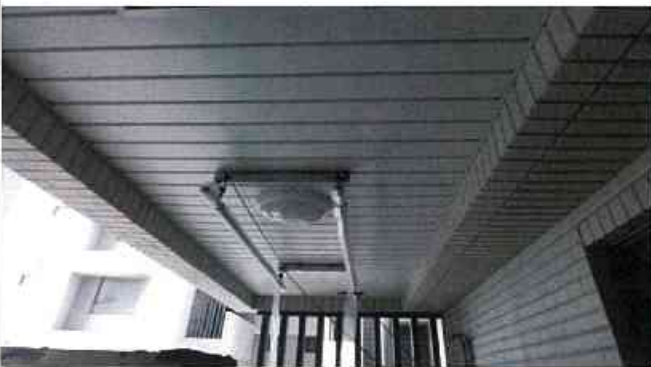
| 編號<br>9 | 說明 | A6區A棟14樓A01-外陽台，目視無損壞。 | 編號<br>10 | 說明 | A6區A棟14樓A01-外陽台維修孔，目視無損壞。 |

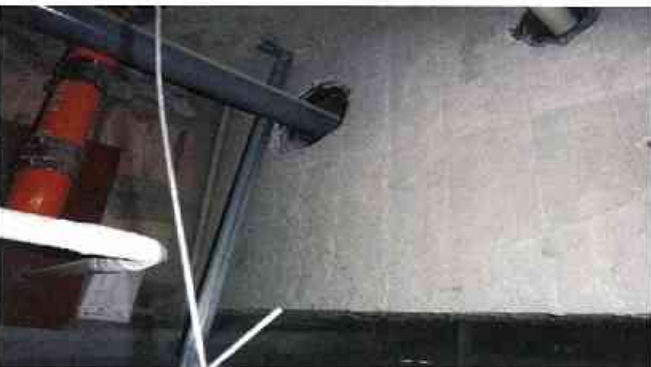
| 編號<br>11 | 說明 | A6區A棟14樓A01-廚房維修孔，目視無損壞。 | 編號<br>12 | 說明 | A6區A棟14樓A01-走廊維修孔，目視無損壞。 |

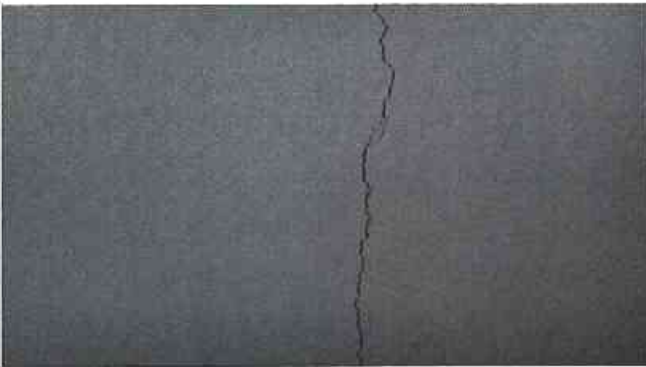
| 標的物位址 | | 浮洲合宜住宅A6區A棟14樓 | | | | | | | | | | |
|---|---|---|---|---|---|---|---|---|---|---|---|---|
| 13 | <input type="checkbox"/> | <input type="checkbox"/> | <input type="checkbox"/> | <input checked="" type="checkbox"/> | <input type="checkbox"/> | <input type="checkbox"/> | | | 2 | 0.2 | 1. 細微裂縫 | A01-客廳 |

| 編號<br>13 | 說明<br>A6區A棟14樓A01-客廳細微裂縫，<br>長約2m，寬約0.2mm。 | 編號<br>14 | 說明<br>A6區A棟14樓A01-客廳細微裂縫，<br>長約2m，寬約0.3mm。 |

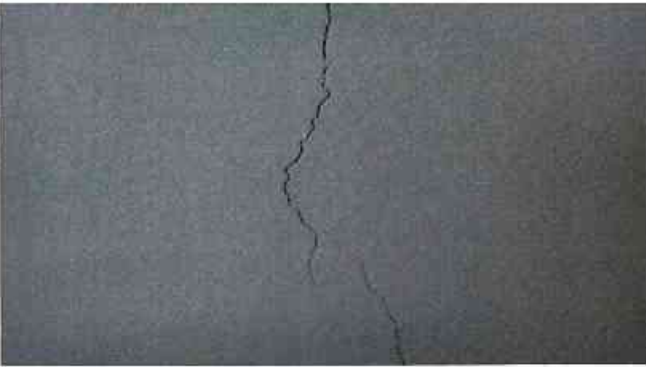
| 標的物位址 | | 浮洲合宜住宅A6區A棟14樓 | | | | | | | | | | |
|---|---|---|---|---|---|---|---|---|---|---|---|---|
| 14 | <input type="checkbox"/> | <input type="checkbox"/> | <input type="checkbox"/> | <input checked="" type="checkbox"/> | <input type="checkbox"/> | <input type="checkbox"/> | | { | 2 | 0.3 | 1. 細微裂縫 | A01-客廳 |

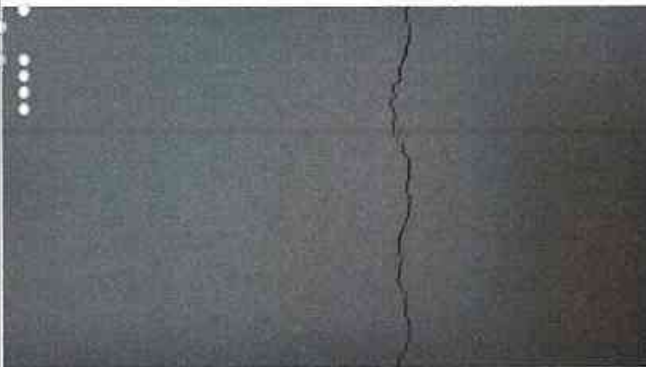
| 標的物位址 | | 浮洲合宜住宅A6區A棟14樓 | | | | | | | | | | |
|---|---|---|---|---|---|---|---|---|---|---|---|---|
| 15 | <input type="checkbox"/> | <input type="checkbox"/> | <input type="checkbox"/> | <input checked="" type="checkbox"/> | <input type="checkbox"/> | <input type="checkbox"/> | | } | 2.5 | 0.2 | 1. 細微裂縫 | A01-客廳 |

| 編號<br>15 | 說明<br>A6區A棟14樓A01-客廳細微裂縫，<br>長約2.5m，寬約0.2mm。 | 編號<br>16 | 說明<br>A6區A棟14樓A01-主臥室細微裂縫，<br>長約2.5m，寬約0.15mm。 |

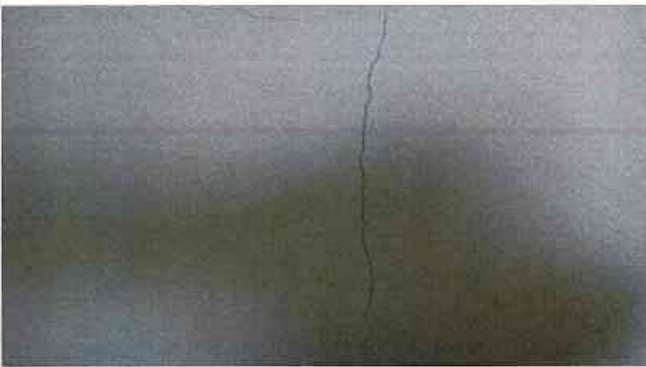
| 標的物位址 | | 浮洲合宜住宅A6區A棟14樓 | | | | | | | | | | |
|---|---|---|---|---|---|---|---|---|---|---|---|---|
| 16 | <input type="checkbox"/> | <input type="checkbox"/> | <input type="checkbox"/> | <input checked="" type="checkbox"/> | <input type="checkbox"/> | <input type="checkbox"/> | | | 2.5 | 0.15 | 1. 細微裂縫 | A01-主臥室 |

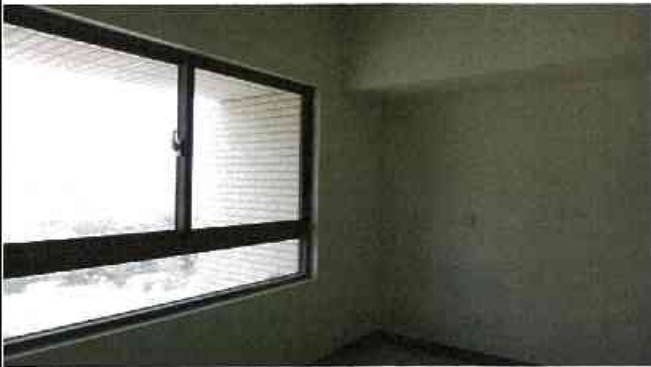
| 編號<br>25 | 說明 | A6區A棟14樓A03-主臥室，目視無損壞。 | 編號<br>26 | 說明 | A6區A棟14樓A03-主臥室衛浴，目視無損壞。 |

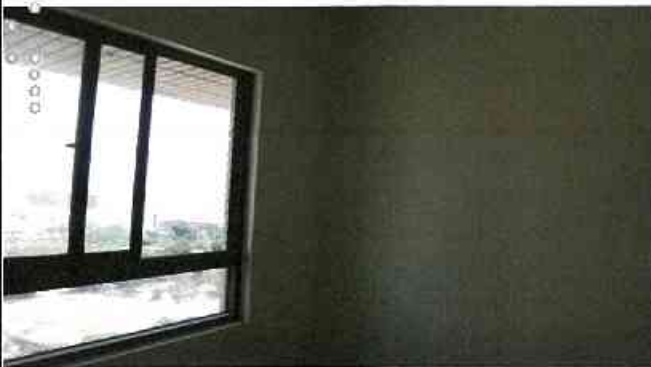
| 編號<br>27 | 說明 | A6區A棟14樓A03-次臥1，目視無損壞。 | 編號<br>28 | 說明 | A6區A棟14樓A03-公衛浴，目視無損壞。 |

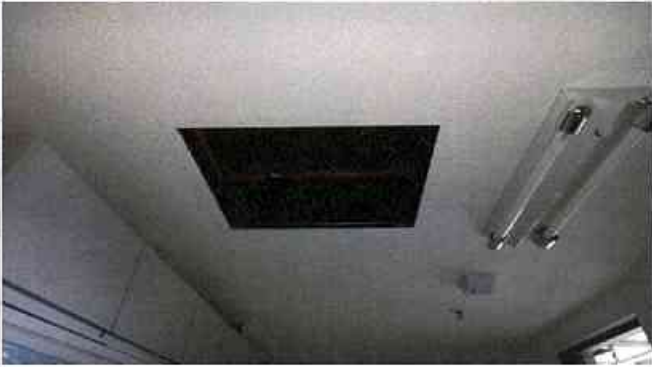
| 編號<br>29 | 說明 | A6區A棟14樓A03-次臥2 | 編號<br>30 | 說明 | A6區A棟14樓A03-廚房，目視無損壞。 |

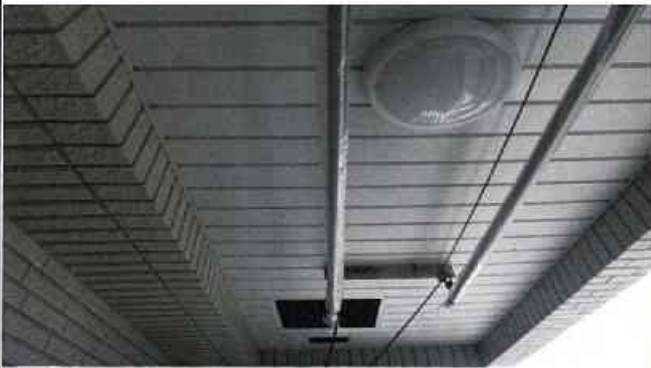
| 編號<br>31 | 說明 | A6區A棟14樓A03-外陽台，目視無損壞。 | 編號<br>32 | 說明 | A6區A棟14樓A03-外陽台維修孔，目視無損壞。 |

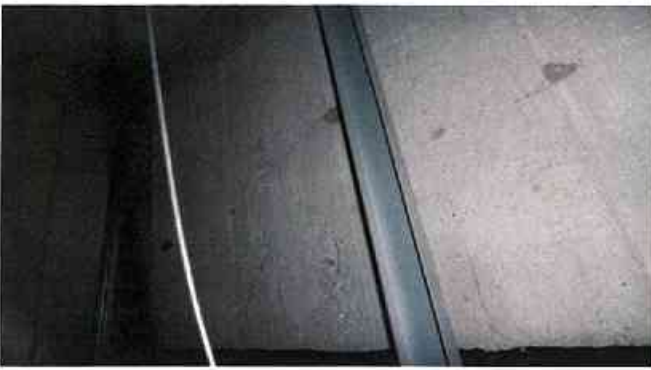
| 編號<br>33 | 說明 | A6區A棟14樓A03-廚房維修孔，目視無損壞。 | 編號<br>34 | 說明 | A6區A棟14樓A03-走廊維修孔，目視無損壞。 |

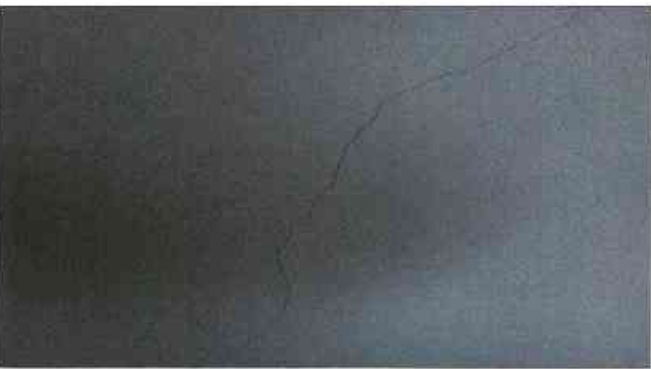
| 編號<br>35 | 說明 | A6區A棟14樓A03-客廳細微裂縫，長約2m，寬約0.15mm。 | 編號<br>36 | 說明 | A6區A棟14樓A03-次臥2細微裂縫，長約2.5m，寬約0.3mm。 |

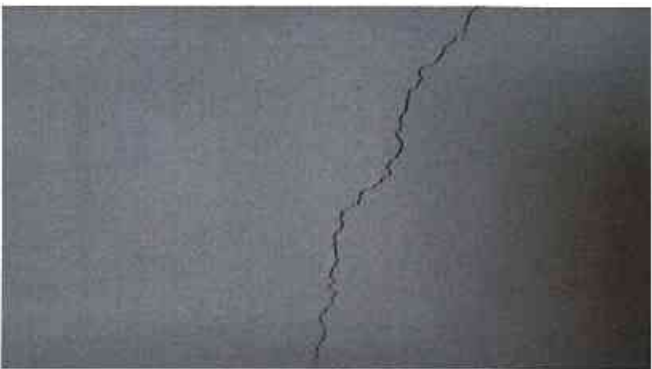
| 標的物位址 | | 浮洲合宜住宅A6區A棟14樓 | | | | | | | | | | | |
|---|---|---|---|---|---|---|---|---|---|---|---|---|--|
| 36 | <input type="checkbox"/> | <input type="checkbox"/> | <input type="checkbox"/> | <input checked="" type="checkbox"/> | <input type="checkbox"/> | <input type="checkbox"/> | | | 2.5 | 0.3 | 1. 細微裂縫 | A03-次臥2 | |

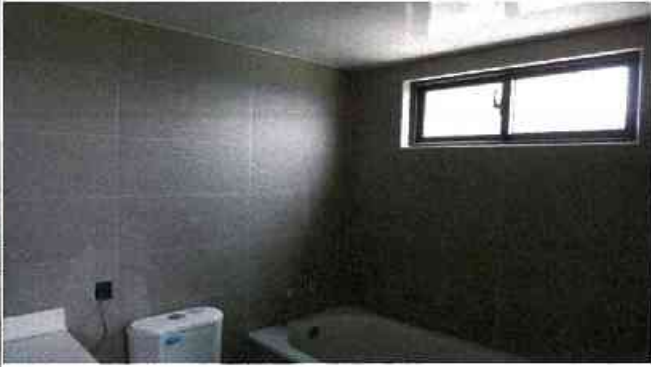
| 編號<br>39 | 說明<br>A6區A棟14樓A05-主臥室 | 編號<br>40 | 說明<br>A6區A棟14樓A05-主臥室衛浴，目視無損壞。 |

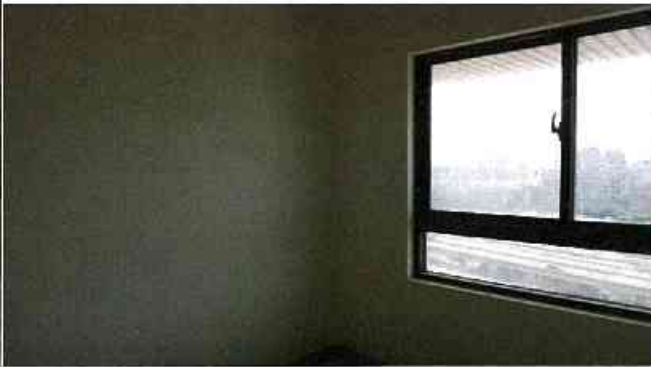
| 編號<br>41 | 說明<br>A6區A棟14樓A05-次臥1，目視無損壞。 | 編號<br>42 | 說明<br>A6區A棟14樓A05-公衛浴，目視無損壞。 |

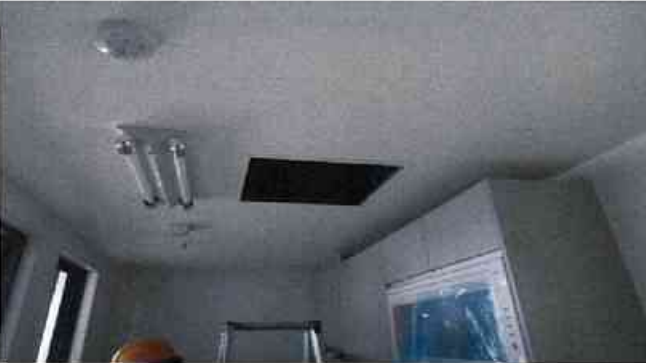
| 編號<br>43 | 說明 | A6區A棟14樓A05-次臥2 | 編號<br>44 | 說明 | A6區A棟14樓A05-廚房，目視無損壞。 |

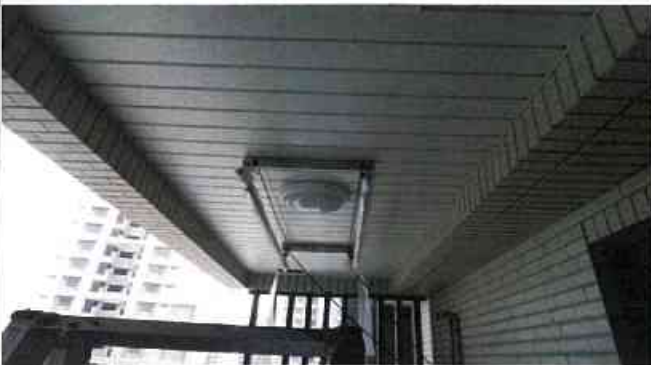
| 編號<br>45 | 說明 | A6區A棟14樓A05-外陽台，目視無損壞。 | 編號<br>46 | 說明 | A6區A棟14樓A05-外陽台維修孔，目視無損壞。 |

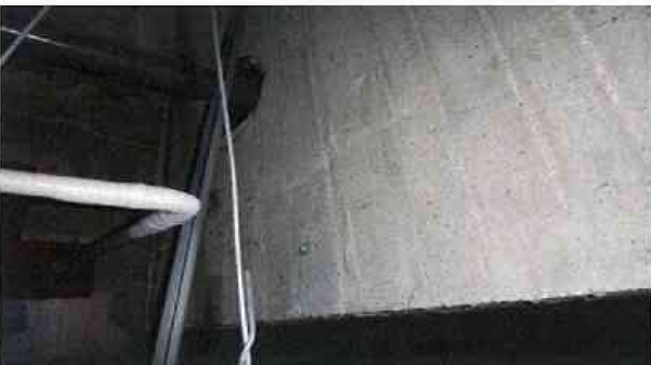
| 編號<br>47 | 說明 | A6區A棟14樓A05-廚房維修孔，目視無損壞。 | 編號<br>48 | 說明 | A6區A棟14樓A05-走廊維修孔，目視無損壞。 |

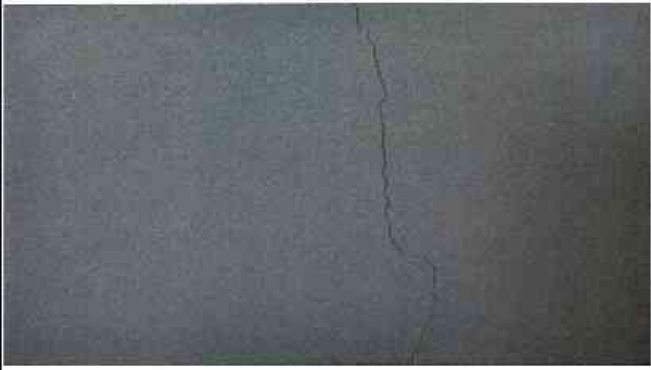
| 標的物位址 | | 浮洲合宜住宅A6區A棟14樓 | | | | | | | | | | | |
|---|---|---|---|---|---|---|---|---|---|---|---|---|--|
| 49 | <input type="checkbox"/> | <input type="checkbox"/> | <input type="checkbox"/> | <input checked="" type="checkbox"/> | <input type="checkbox"/> | <input type="checkbox"/> | | | 2 | 0.1 | 1. 細微裂縫 | A05-客廳 | |

| 49 | A6區A棟14樓A05-客廳細微裂縫， | 50 | A6區A棟14樓A05-客廳細微裂縫，長約0.5m，寬約0.35mm。 |

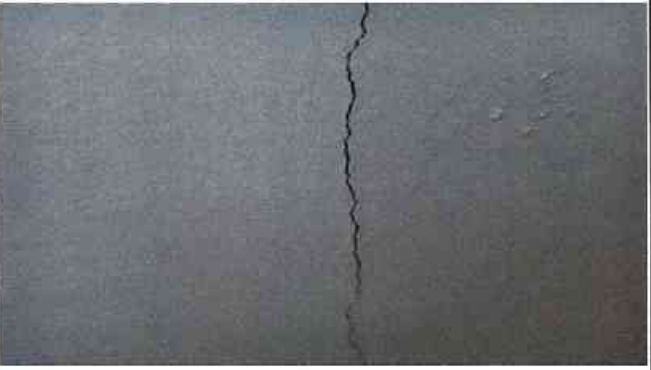
| 標的物位址 | | 浮洲合宜住宅A6區A棟14樓 | | | | | | | | | | | |
|---|---|---|---|---|---|---|---|---|---|---|---|---|--|
| 50 | <input type="checkbox"/> | <input type="checkbox"/> | <input type="checkbox"/> | <input checked="" type="checkbox"/> | <input type="checkbox"/> | <input type="checkbox"/> | | | 0.5 | 0.35 | 1. 細微裂縫 | A05-客廳 | |

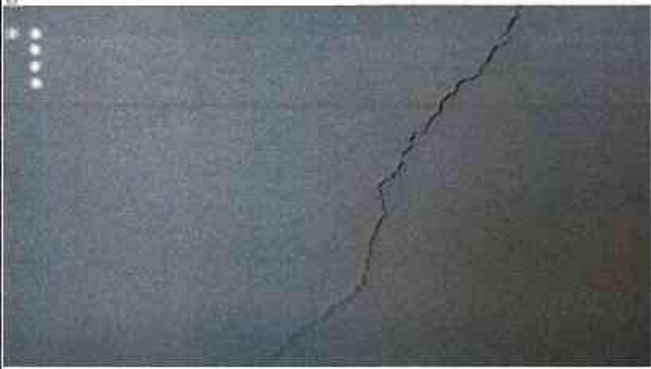
| 標的物位址 | | 浮洲合宜住宅A6區A棟14樓 | | | | | | | | | | | |
|---|---|---|---|---|---|---|---|---|---|---|---|---|--|
| 51 | <input type="checkbox"/> | <input type="checkbox"/> | <input type="checkbox"/> | <input checked="" type="checkbox"/> | <input type="checkbox"/> | <input type="checkbox"/> | | | 0.5 | 0.3 | 1. 細微裂縫 | A05-客廳 | |

| 51 | A6區A棟14樓A05-客廳細微裂縫，長約0.5m，寬約0.3mm。 | 52 | A6區A棟14樓A05-主臥室細微裂縫，長約2m，寬約0.2mm。 |

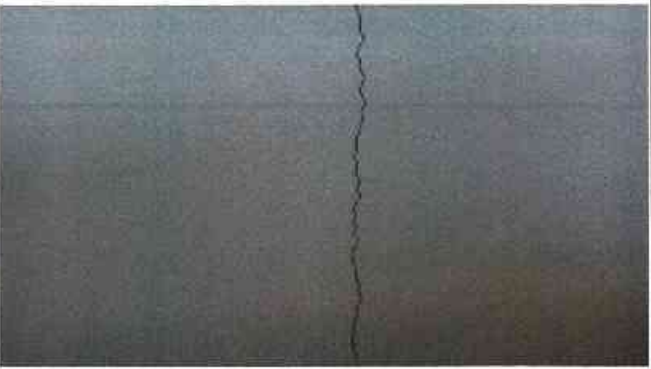
| 標的物位址 | | 浮洲合宜住宅A6區A棟14樓 | | | | | | | | | | | |
|---|---|---|---|---|---|---|---|---|---|---|---|---|--|
| 52 | <input type="checkbox"/> | <input type="checkbox"/> | <input type="checkbox"/> | <input checked="" type="checkbox"/> | <input type="checkbox"/> | <input type="checkbox"/> | | | 2 | 0.2 | 1. 細微裂縫 | A05-主臥室 | |

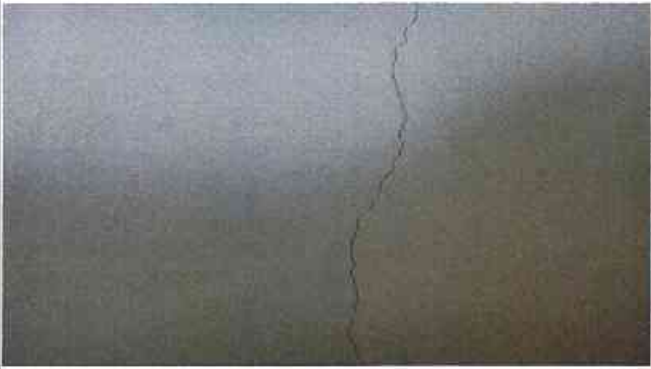
| 標的物位址 | | 浮洲合宜住宅A6區A棟14樓 | | | | | | | | | | | |
|---|---|---|---|---|---|---|---|---|---|---|---|---|--|
| 53 | <input type="checkbox"/> | <input type="checkbox"/> | <input type="checkbox"/> | <input checked="" type="checkbox"/> | <input type="checkbox"/> | <input type="checkbox"/> | | | 2 | 0.15 | 1. 細微裂縫 | A05-次臥2 | |

| 53 | 合安一路14樓之5-次臥2細微裂縫，長約2m，寬約0.15mm。 | 54 | 標的物門牌，A6區A棟14樓A06 |

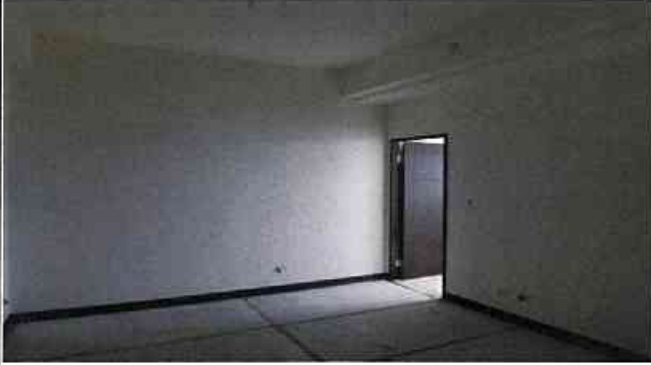
| 編號<br>55 | 說明 | A6區A棟14樓A06-客廳，目視無損壞。 | 編號<br>56 | 說明 | A6區A棟14樓A06-主臥室，目視無損壞。 |
