## 板橋區浮洲合宜住宅結構安全鑑定案

### A6 東區鑑定報告書

## 附件二十四：A6 東區 A 棟裂損現況調查報告

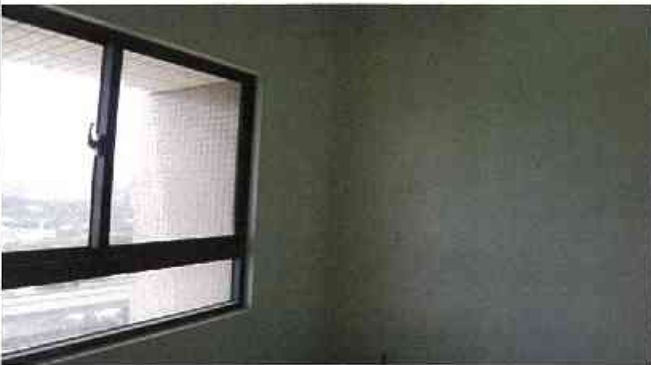
| 編號<br>57 | 說明 | A6區A棟14樓A06-次臥，目視無損壞。 | 編號<br>58 | 說明 | A6區A棟14樓A06-衛浴，目視無損壞。 |

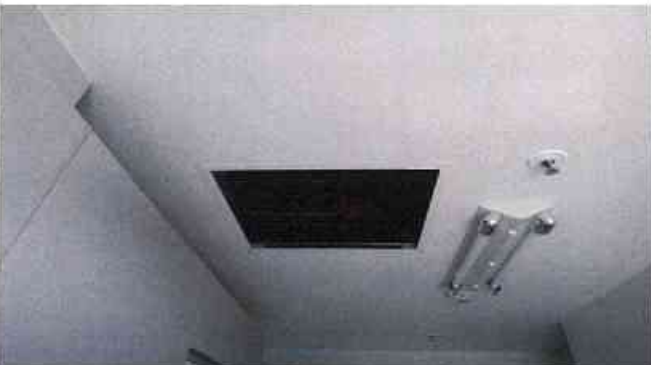
| 編號<br>59 | 說明 | A6區A棟14樓A06-廚房，目視無損壞。 | 編號<br>60 | 說明 | A6區A棟14樓A06-外陽台，目視無損壞。 |

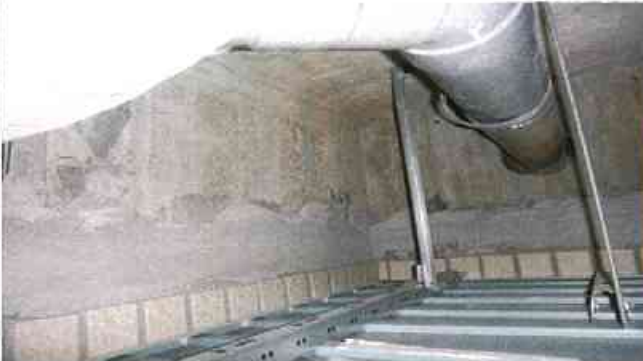
| 編號<br>61 | 說明<br>A6區A棟14樓A06-外陽台維修孔，目視無損壞。 | 編號<br>62 | 說明<br>A6區A棟14樓A06-廚房維修孔，目視無損壞。 |

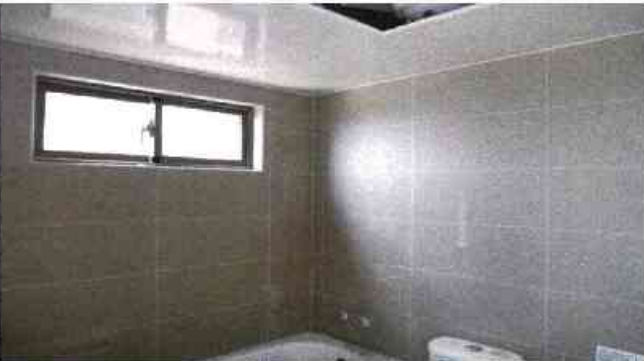
| 編號<br>65 | 說明<br>A6區A棟14樓A07-主臥室 | 編號<br>66 | 說明<br>A6區A棟14樓A07-主臥室衛浴，目視無損壞。 |

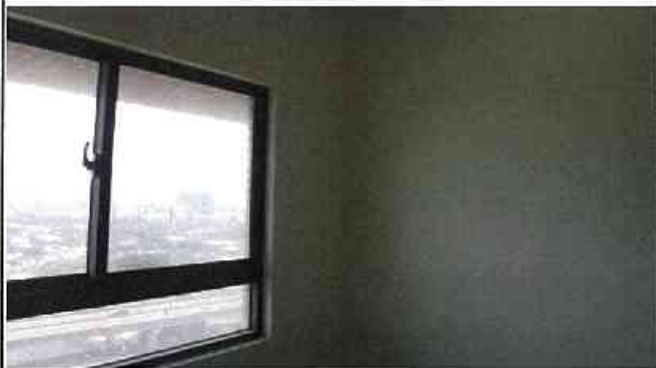
| 編號<br>67 | 說明 | A6區A棟14樓A07-次臥1，目視無損壞。 | 編號<br>68 | 說明 | A6區A棟14樓A07-公衛浴，目視無損壞。 |

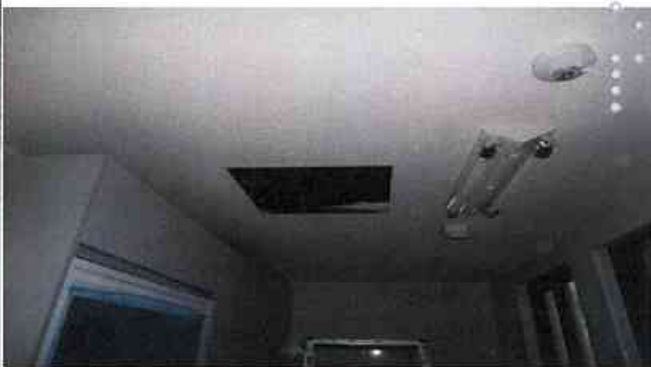
| 編號<br>69 | 說明 | A6區A棟14樓A07-次臥2 | 編號<br>70 | 說明 | A6區A棟14樓A07-廚房，目視無損壞。 |

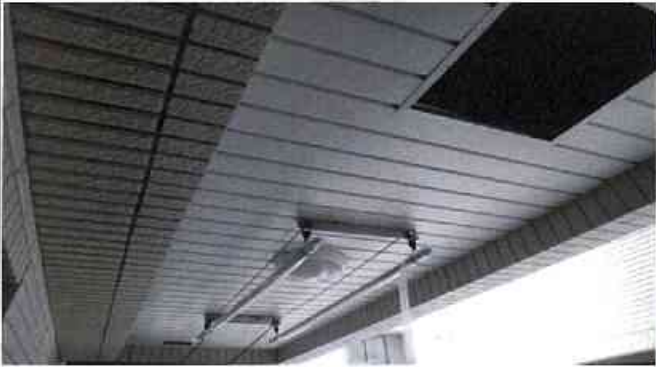
| 編號<br>71 | 說明 | A6區A棟14樓A07-外陽台，目視無損壞。 | 編號<br>72 | 說明 | A6區A棟14樓A07-外陽台維修孔，目視無損壞。 |

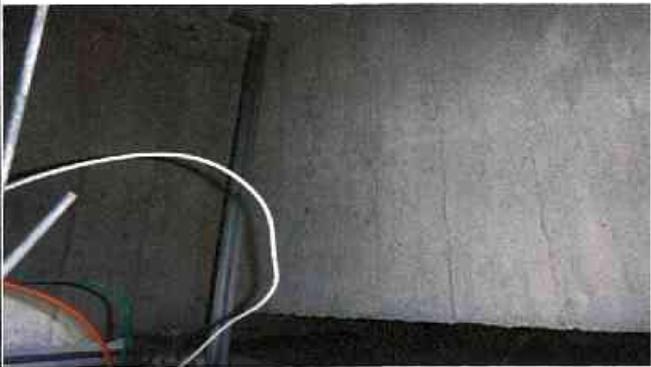
| 編號<br>73 | 說明 | A6區A棟14樓A07-廚房維修孔，目視無損壞。 | 編號<br>74 | 說明 | A6區A棟14樓A07-走廊維修孔，目視無損壞。 |

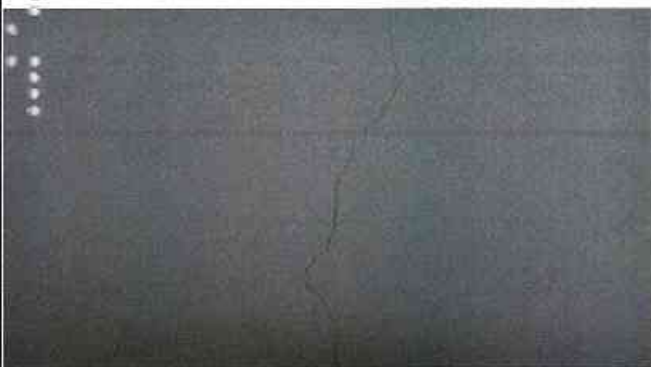
| 標的物位址 | | 浮洲合宜住宅A6區A棟14樓 | | | | | | | | | | | |
|---|---|---|---|---|---|---|---|---|---|---|---|---|---|
| 75 | <input type="checkbox"/> | <input type="checkbox"/> | <input type="checkbox"/> | <input checked="" type="checkbox"/> | <input type="checkbox"/> | <input type="checkbox"/> | | { | 1.8 | 0.15 | 1. 細微裂縫 | A07-客廳 | |

| 編號<br>75 | 說明 | A6區A棟14樓A07-客廳細微裂縫，長約1.8m，寬約0.15mm。 | 編號<br>76 | 說明 | A6區A棟14樓A07-客廳細微裂縫，長約2m，寬約0.2mm。 |

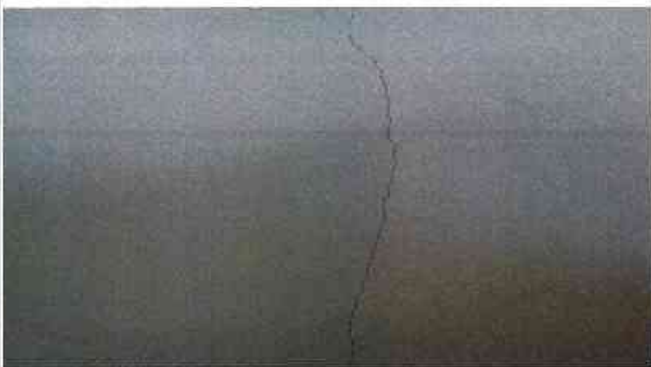
| 標的物位址 | | 浮洲合宜住宅A6區A棟14樓 | | | | | | | | | | | |
|---|---|---|---|---|---|---|---|---|---|---|---|---|---|
| 76 | <input type="checkbox"/> | <input type="checkbox"/> | <input type="checkbox"/> | <input checked="" type="checkbox"/> | <input type="checkbox"/> | <input type="checkbox"/> | | } | 2 | 0.2 | 1. 細微裂縫 | A07-客廳 | |

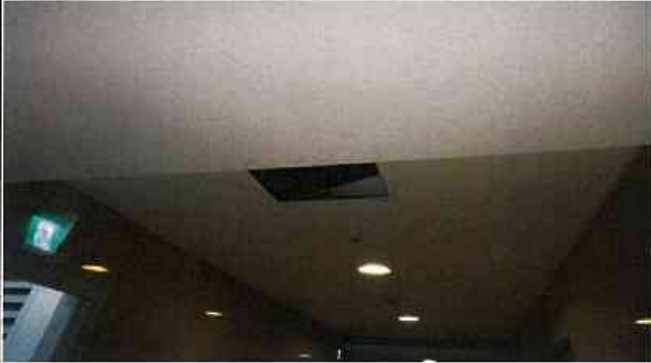
| 編號<br>81 | 說明<br>A6區A棟14樓-公共空間-梯間門口，目視無損壞。 | 編號<br>82 | 說明<br>A6區A棟14樓-公共空間-梯間門口維修孔，目視無損壞。 |

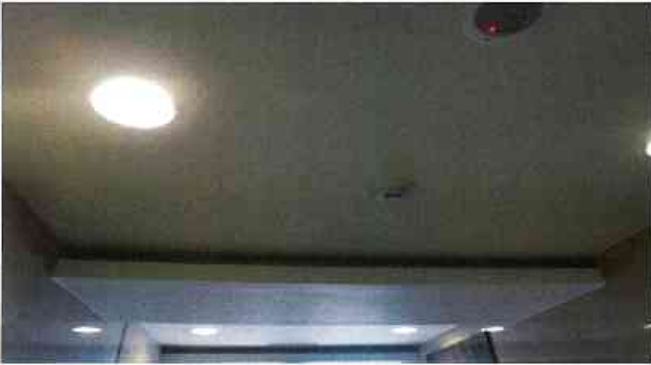
| 編號<br>83 | 說明<br>A6區A棟14樓-公共空間-右側樓梯，目視無損壞。 | 編號<br>84 | 說明<br>A6區A棟14樓-公共空間-右側排煙室，目視無損壞。 |

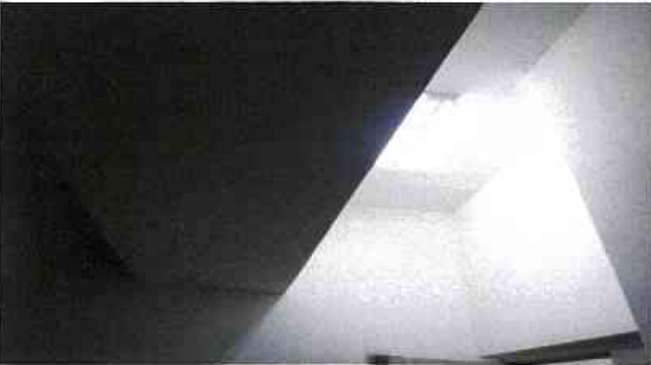
| 編號<br>85 | 說明<br>A6區A棟14樓-公共空間-左側樓梯，<br>目視無損壞。 | 編號<br>86 | 說明<br>A6區A棟14樓-公共空間-左側排煙<br>室，目視無損壞。 |

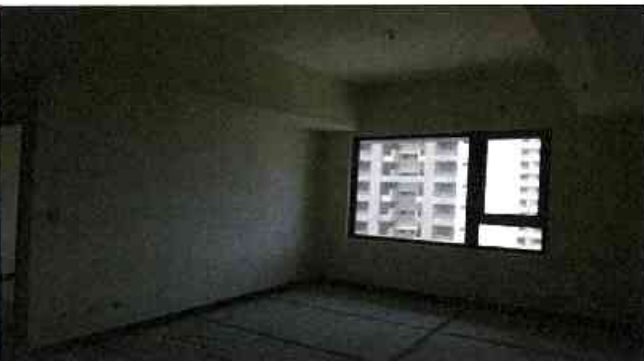
| 編號<br>1 | 說明<br>標的物門牌，A6區A棟13樓A01 | 編號<br>2 | 說明<br>A6區A棟13樓A01-客廳，目視無損壞。 |

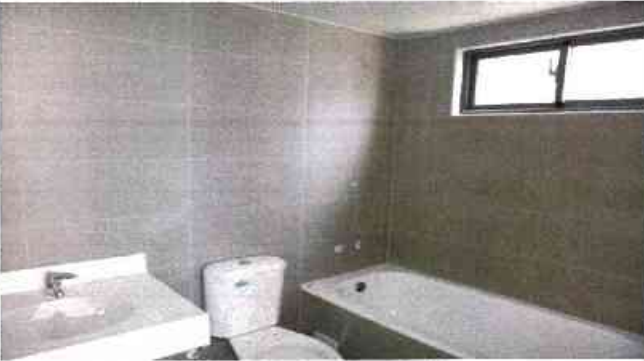
| 編號<br>3 | 說明<br>A6區A棟13樓A01-主臥室 | 編號<br>4 | 說明<br>A6區A棟13樓A01-主臥室衛浴，目視無損壞。 |

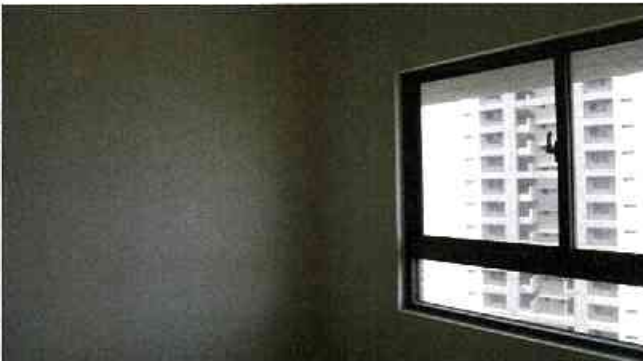
| 編號<br>5 | 說明<br>A6區A棟13樓A01-次臥1，目視無損壞。 | 編號<br>6 | 說明<br>A6區A棟13樓A01-公衛浴，目視無損壞。 |

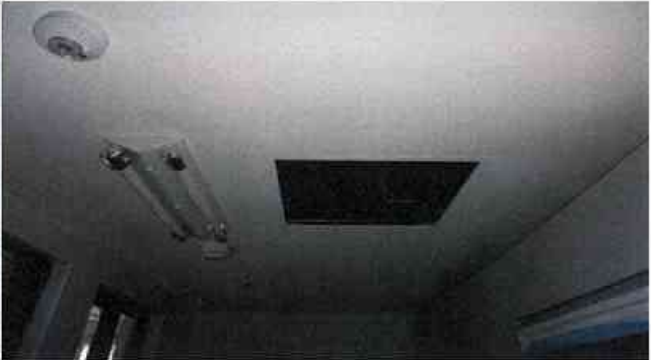
| 編號<br>7 | 說明 | A6區A棟13樓A01-次臥2 | 編號<br>8 | 說明 | A6區A棟13樓A01-廚房，目視無損壞。 |

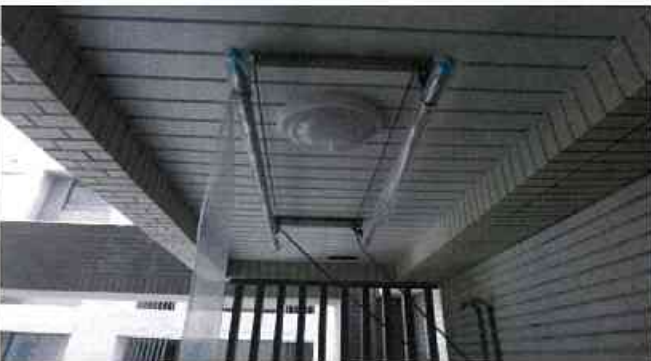
| 編號<br>9 | 說明 | A6區A棟13樓A01-外陽台，目視無損壞。 | 編號<br>10 | 說明 | A6區A棟13樓A01-外陽台維修孔，目視無損壞。 |

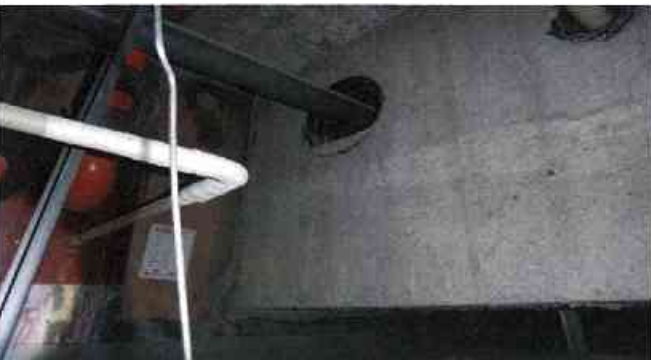
| 編號<br>11 | 說明 | A6區A棟13樓A01-廚房維修孔，目視無損壞。 | 編號<br>12 | 說明 | A6區A棟13樓A01-走廊維修孔，目視無損壞。 |

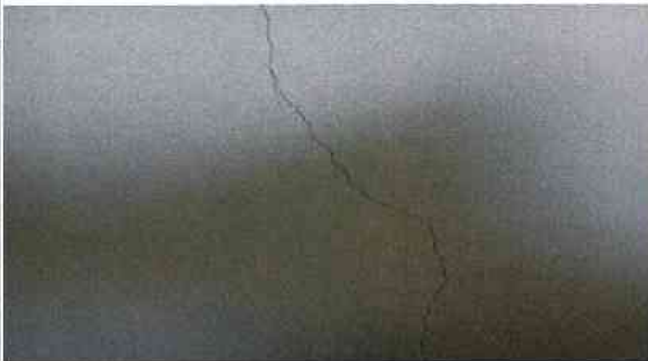
| 標的物位址 | | 浮洲合宜住宅A6區A棟13樓 | | | | | | | | | | |
|---|---|---|---|---|---|---|---|---|---|---|---|---|
| 13 | <input type="checkbox"/> | <input type="checkbox"/> | <input type="checkbox"/> | <input checked="" type="checkbox"/> | <input type="checkbox"/> | <input type="checkbox"/> | | ~ | 2.5 | 0.2 | 1. 細微裂縫 | A01 主臥室 |

| 編號<br>13 | 說明<br>A6區A棟13樓A01-主臥室，細微裂縫，2.5公尺，寬約0.2mm。 | 編號<br>14 | 說明<br>A6區A棟13樓A01-次臥2，細微裂縫，1.8公尺，寬約0.2mm。 |

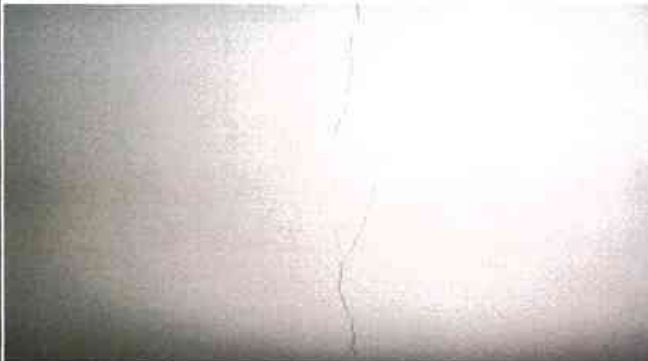
| 標的物位址 | | 浮洲合宜住宅A6區A棟13樓 | | | | | | | | | | |
|---|---|---|---|---|---|---|---|---|---|---|---|---|
| 14 | <input type="checkbox"/> | <input type="checkbox"/> | <input type="checkbox"/> | <input checked="" type="checkbox"/> | <input type="checkbox"/> | <input type="checkbox"/> | | { | 1.8 | 0.2 | 1. 細微裂縫 | A01 次臥2 |

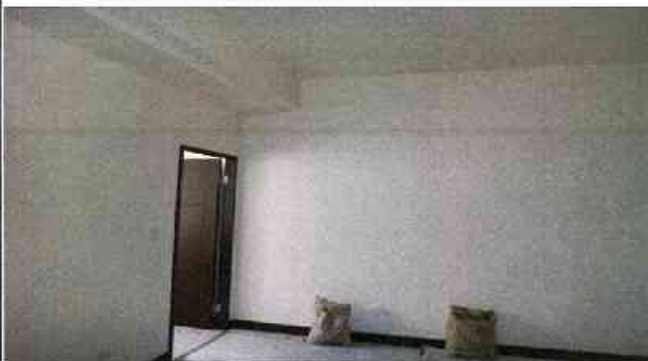
| 編號<br>15 | 說明<br>標的物門牌，A6區A棟13樓A02 | 編號<br>16 | 說明<br>A6區A棟13樓A02-客廳，目視無損壞。 |

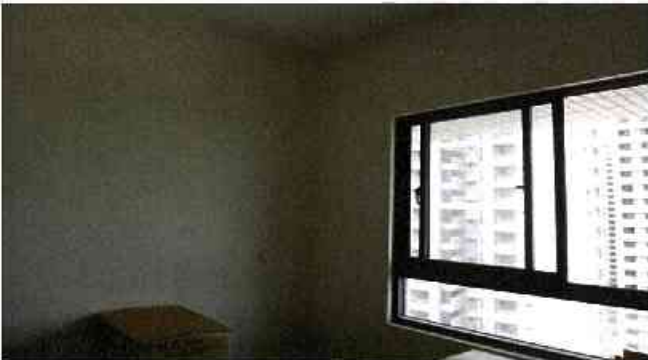
| 編號<br>17 | 說明<br>A6區A棟13樓A02-主臥室，目視無損壞。 | 編號<br>18 | 說明<br>A6區A棟13樓A02-次臥，目視無損壞。 |

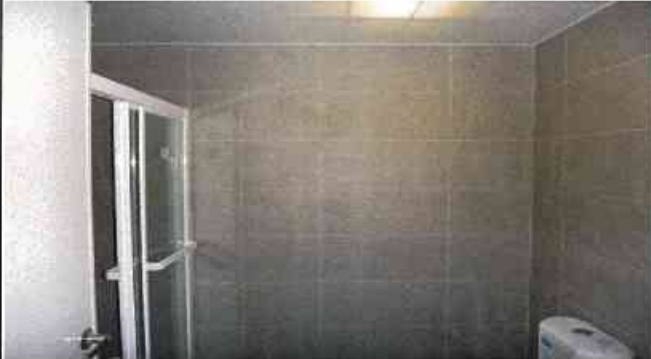
| 編號<br>19 | 說明 | A6區A棟13樓A02-衛浴，目視無損壞。 | 編號<br>20 | 說明 | A6區A棟13樓A02-廚房，目視無損壞。 |

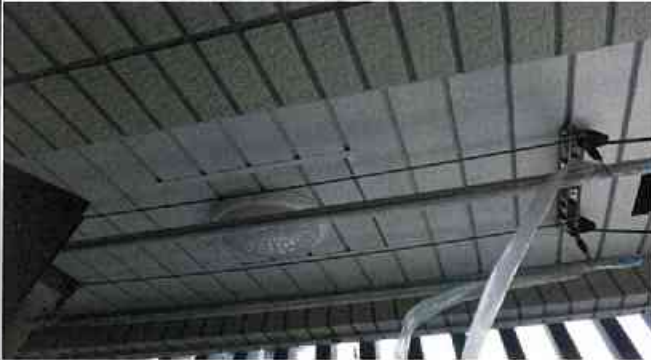
| 編號<br>21 | 說明 | A6區A棟13樓A02-外陽台，目視無損壞。 | 編號<br>22 | 說明 | A6區A棟13樓A02-外陽台維修孔，目視無損壞。 |

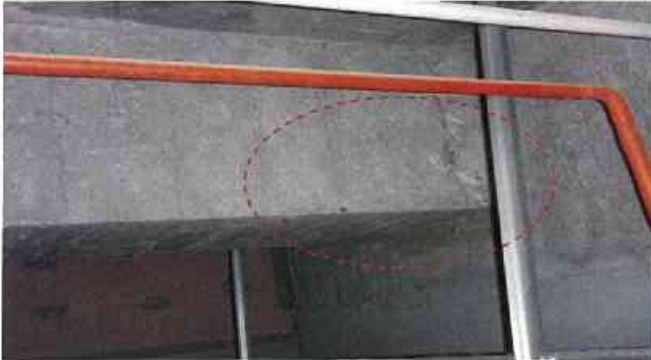
| 編號<br>23 | 說明 | A6區A棟13樓A02-廚房維修孔，混凝土剝落。 | 編號<br>24 | 說明 | 標的物門牌，A6區A棟13樓A03 |

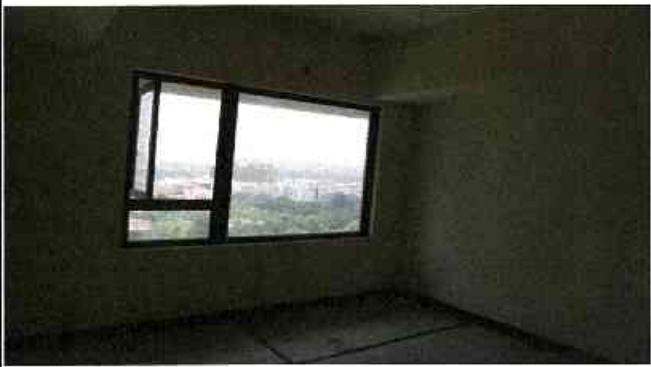
| 編號<br>25 | 說明 | A6區A棟13樓A03-客廳，目視無損壞。 | 編號<br>26 | 說明 | A6區A棟13樓A03-主臥室，目視無損壞。 |

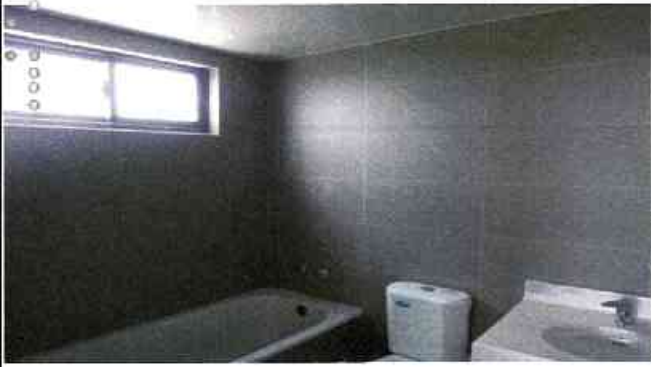
| 編號<br>27 | 說明 | A6區A棟13樓A03-主臥室衛浴，目視無損壞。 | 編號<br>28 | 說明 | A6區A棟13樓A03-次臥1，目視無損壞。 |

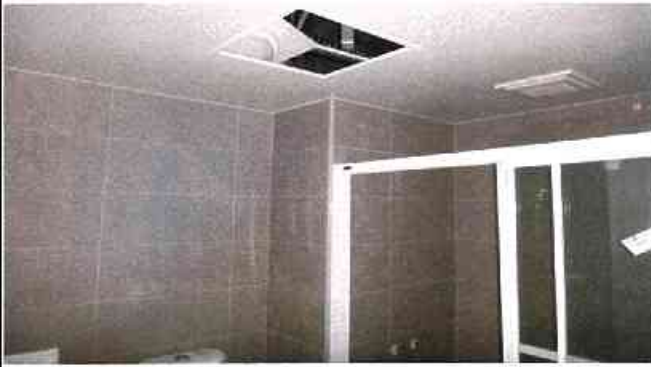
| 編號<br>31 | 說明<br>A6區A棟13樓A03-廚房，目視無損壞。 | 編號<br>32 | 說明<br>A6區A棟13樓A03-外陽台，目視無損壞。 |

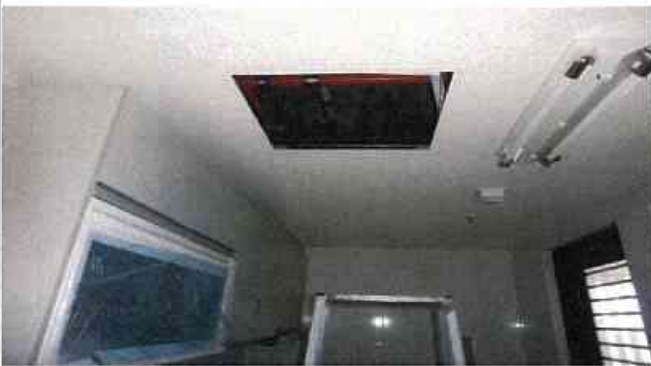
| 編號<br>33 | 說明<br>A6區A棟13樓A03-外陽台維修孔，目視無損壞。 | 編號<br>34 | 說明<br>A6區A棟13樓A03-廚房維修孔，目視無損壞。 |

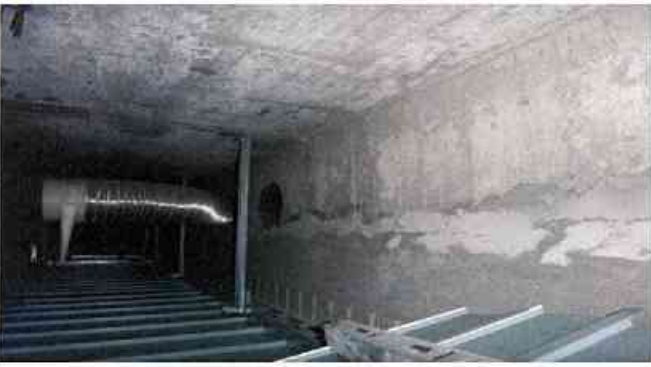
| 編號<br>35 | 說明<br>A6區A棟13樓A03-走廊維修孔，目視無損壞。 | 編號<br>36 | 說明<br>標的物門牌，A6區A棟13樓A05 |

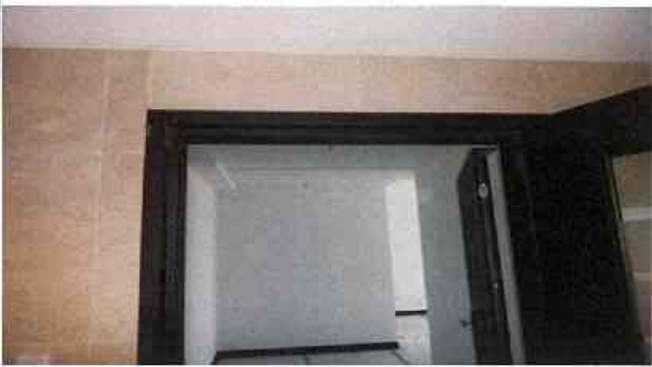
| 編號<br>37 | 說明 | A6區A棟13樓A05-客廳 | 編號<br>38 | 說明 | A6區A棟13樓A05-主臥室，目視無損壞。 |

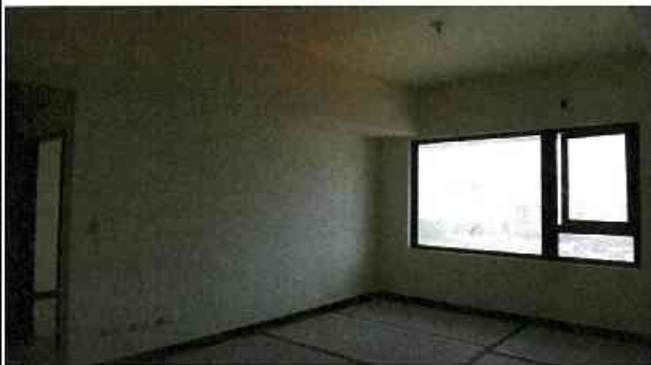
| 編號<br>39 | 說明 | A6區A棟13樓A05-主臥室衛浴，目視無損壞。 | 編號<br>40 | 說明 | A6區A棟13樓A05-次臥1，目視無損壞。 |

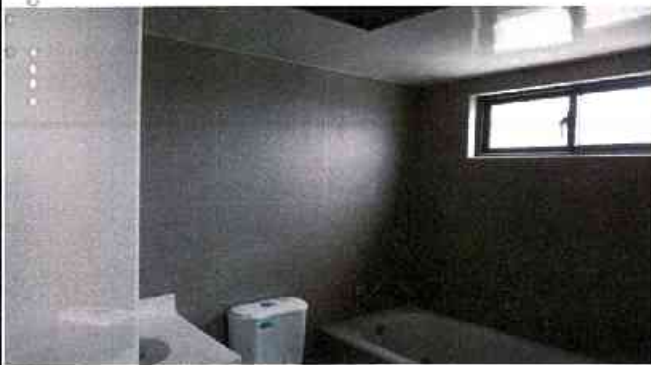
| 編號<br>41 | 說明 | A6區A棟13樓A05-公衛浴，目視無損壞。 | 編號<br>42 | 說明 | A6區A棟13樓A05-次臥2，目視無損壞。 |

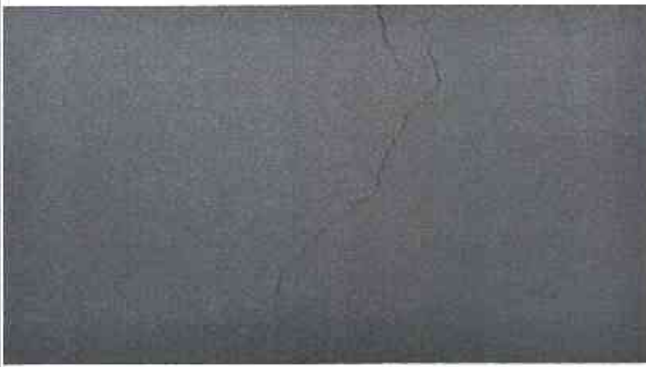
| 編號<br>51 | 說明 | A6區A棟13樓A06-客廳，目視無損壞。 | 編號<br>52 | 說明 | A6區A棟13樓A06-主臥室，目視無損壞。 |

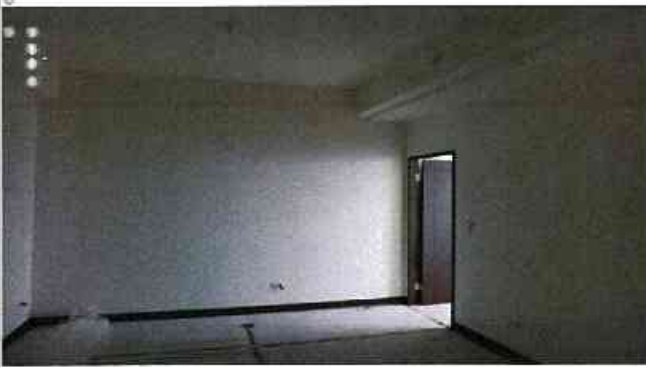
| 編號<br>53 | 說明 | A6區A棟13樓A06-次臥，目視無損壞。 | 編號<br>54 | 說明 | A6區A棟13樓A06-衛浴，目視無損壞。 |

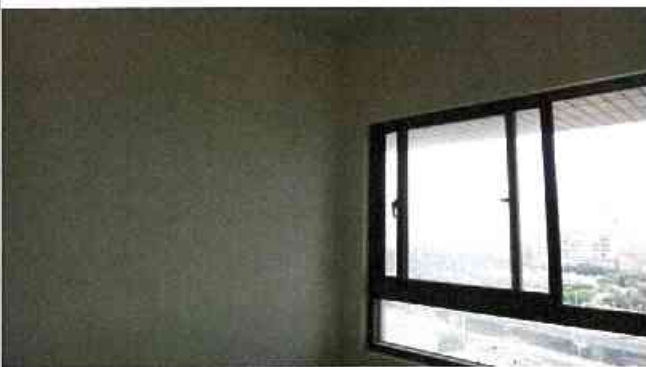
| 編號<br>55 | 說明 | A6區A棟13樓A06-廚房，目視無損壞。 | 編號<br>56 | 說明 | A6區A棟13樓A06-外陽台，目視無損壞。 |

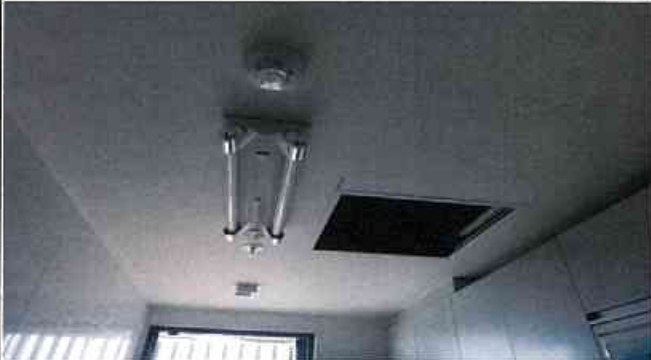
| 編號<br>57 | 說明 | A6區A棟13樓A06-外陽台維修孔，目視無損壞。 | 編號<br>58 | 說明 | A6區A棟13樓A06-廚房維修孔，目視無損壞。 |

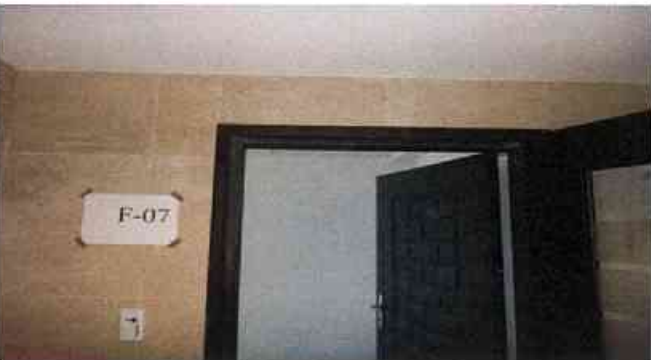
| 編號<br>61 | 說明<br>A6區A棟13樓A07-主臥室，目視無損壞。 | 編號<br>62 | 說明<br>A6區A棟13樓A07-主臥室衛浴，目視無損壞。 |

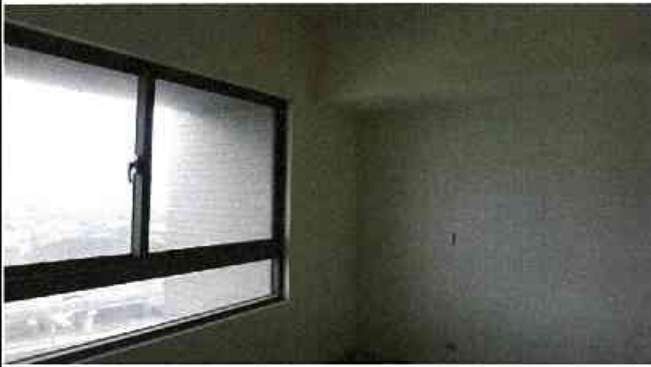
| 編號<br>63 | 說明<br>A6區A棟13樓A07-次臥1，目視無損壞。 | 編號<br>64 | 說明<br>A6區A棟13樓A07-公衛浴，目視無損壞。 |

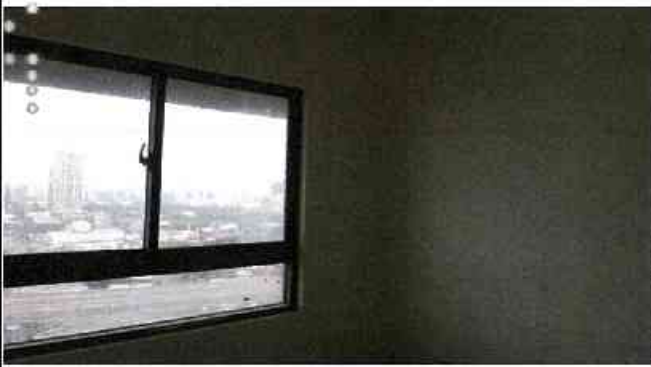
| 編號<br>65 | 說明<br>A6區A棟13樓A07-次臥2，目視無損壞。 | 編號<br>66 | 說明<br>A6區A棟13樓A07-廚房，目視無損壞。 |

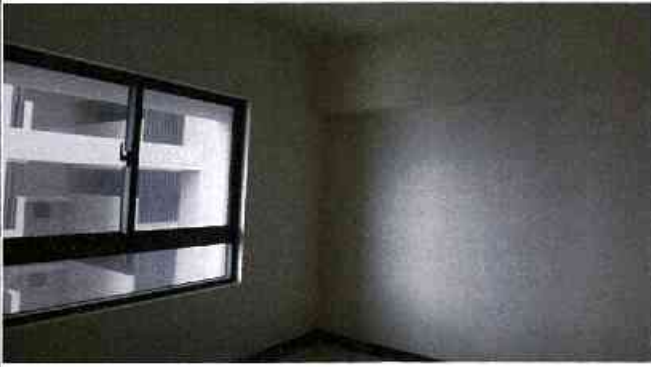
| 編號<br>67 | 說明 | A6區A棟13樓A07-外陽台，目視無損壞。 | 編號<br>68 | 說明 | A6區A棟13樓A07-外陽台維修孔，目視無損壞。 |

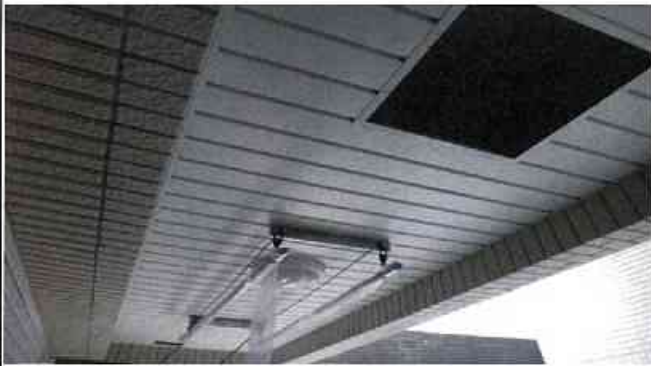
| 編號<br>69 | 說明 | A6區A棟13樓A07-廚房維修孔，目視無損壞。 | 編號<br>70 | 說明 | A6區A棟13樓A07-走廊維修孔，目視無損壞。 |

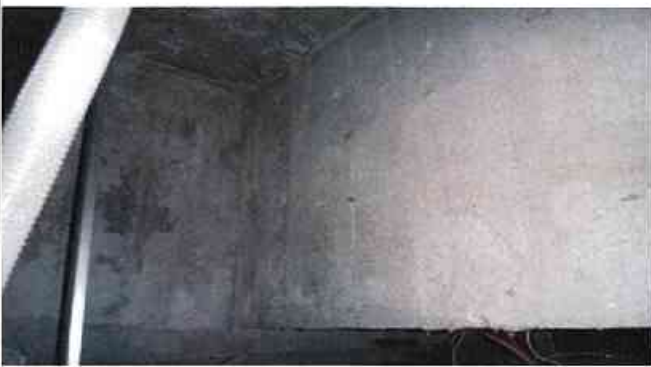
| 編號<br>71 | 說明 | A6區A棟13樓A07-客廳，細微裂縫，長度約2.5公尺，寬0.2mm。 | 編號<br>72 | 說明 | A6區A棟13樓-公共空間-梯間，目視無損壞。 |

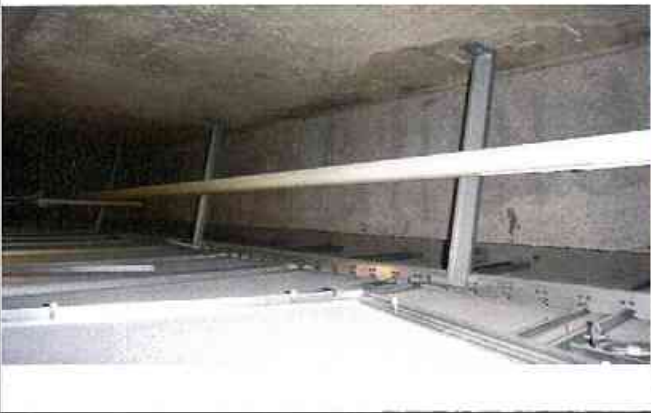
| 編號<br>75 | 說明<br>A6 區 A 棟 13 樓-公共空間-梯間門口維修孔，鋼筋外露。 | 編號<br>76 | 說明<br>A6 區 A 棟 13 樓-公共空間-右側樓梯，目視無損壞。 |

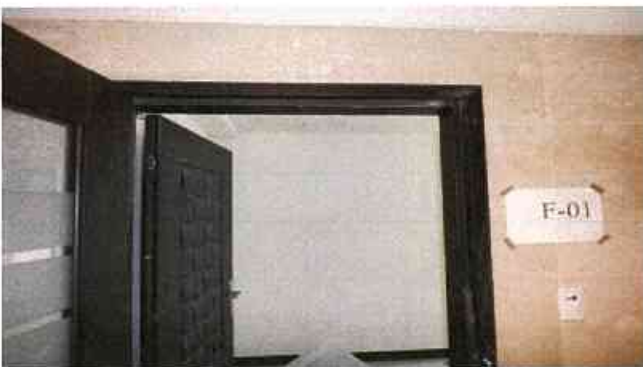
| 編號 | 說明 | 編號 | 說明 |
|---|---|---|---|
| 1 | 標的物門牌：A6區A棟12樓A01 | 2 | A6區A棟12樓A01-客廳 |

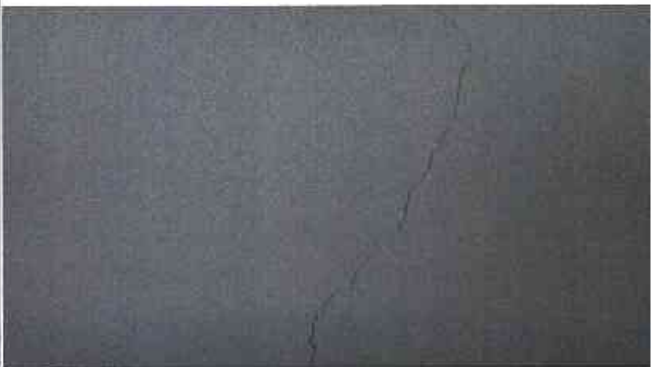
| 照片<br>編號 | 位 置 | | | | | | | 裂 縫 | | | 其他裂損 | 備 註 |
|---|---|---|---|---|---|---|---|---|---|---|---|---|
| 13 | <input type="checkbox"/> | <input type="checkbox"/> | <input type="checkbox"/> | <input checked="" type="checkbox"/> | <input type="checkbox"/> | <input type="checkbox"/> | | | 2 | 0.2 | 1. 細微裂縫 | A01-客廳 |

| 編號<br>13 | 說明 | A6區A棟12樓A01-客廳細微裂縫，長約2m，寬約0.2mm。 | 編號<br>14 | 說明 | A6區A棟12樓A01-主臥室細微裂縫，長約2.5m，寬約0.3mm。 |

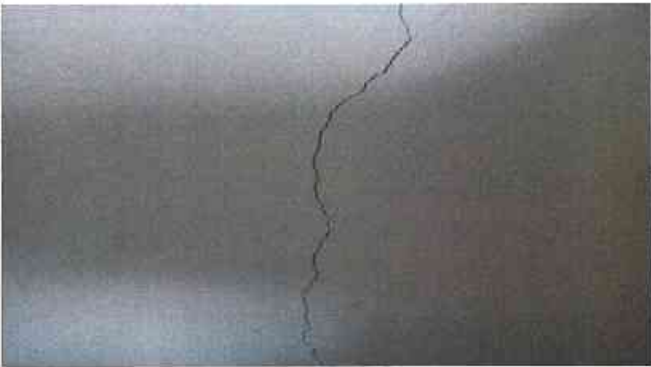
| 照片<br>編號 | 位 置 | | | | | | | 裂 縫 | | | 其他裂損 | 備 註 |
|---|---|---|---|---|---|---|---|---|---|---|---|---|
| 14 | <input type="checkbox"/> | <input type="checkbox"/> | <input type="checkbox"/> | <input checked="" type="checkbox"/> | <input type="checkbox"/> | <input type="checkbox"/> | | | 2.5 | 0.3 | 1. 細微裂縫 | A01-主臥室 |

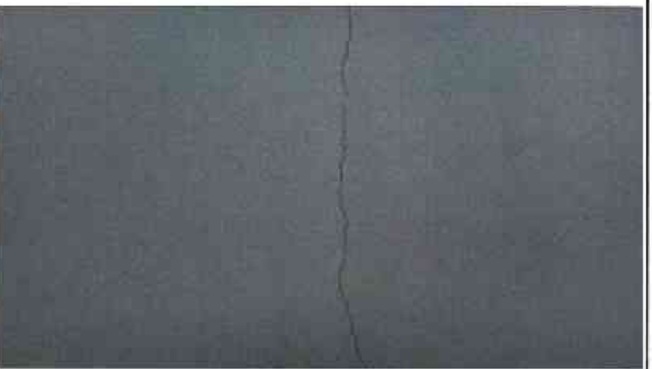
| 標的物位址 | | 浮洲合宜住宅A6區A棟12樓 | | | | | | | | | | |
|---|---|---|---|---|---|---|---|---|---|---|---|---|
| 24 | <input type="checkbox"/> | <input type="checkbox"/> | <input type="checkbox"/> | <input checked="" type="checkbox"/> | <input type="checkbox"/> | <input type="checkbox"/> | | ↓ | 2.5 | 0.2 | 1. 細微裂縫 | A02-主臥室 |

| 編號<br>23 | 說明 | A6區A棟12樓A02-廚房維修孔，目視無損壞。 | 編號<br>24 | 說明 | A6區A棟12樓A02-主臥室細微裂縫，長約2.5m，寬約0.2mm。 |

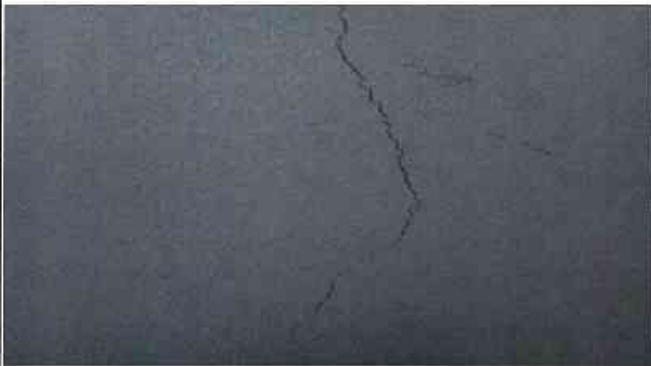
| 編號<br>55 | 說明 | A6區A棟12樓A05-客廳細微裂縫，<br>長約0.5m，寬約0.2mm。 | 編號<br>56 | 說明 | A6區A棟12樓A05-客廳細微裂縫，<br>長約0.5m，寬約0.15mm。 |

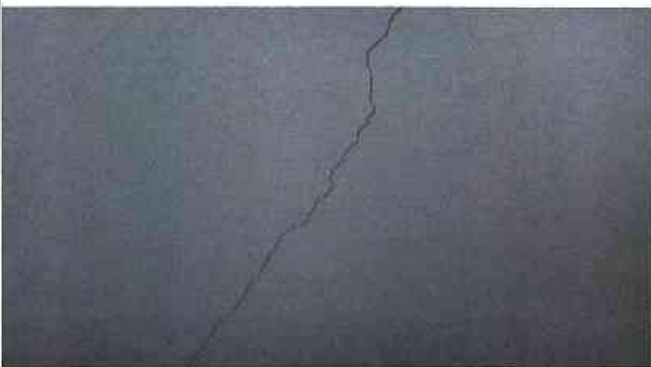
| 編號<br>57 | 說明 | A6區A棟12樓A05-客廳細微裂縫，<br>長約0.5m，寬約0.2mm。 | 編號<br>58 | 說明 | A6區A棟12樓A05-主臥室細微裂縫，<br>長約2.5m，寬約0.4mm。 |

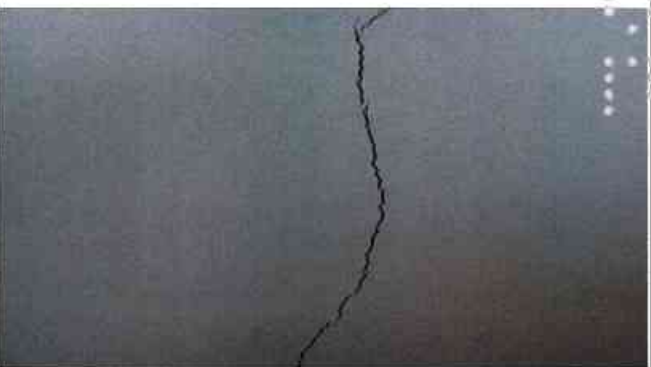
| 標的物位址 | | 浮洲合宜住宅A6區A棟12樓 | | | | | | | | | | |
|---|---|---|---|---|---|---|---|---|---|---|---|---|
| 58 | <input type="checkbox"/> | <input type="checkbox"/> | <input type="checkbox"/> | <input checked="" type="checkbox"/> | <input type="checkbox"/> | <input type="checkbox"/> | | | 2.5 | 0.4 | 1. 細微裂縫 | A05-主臥室 |

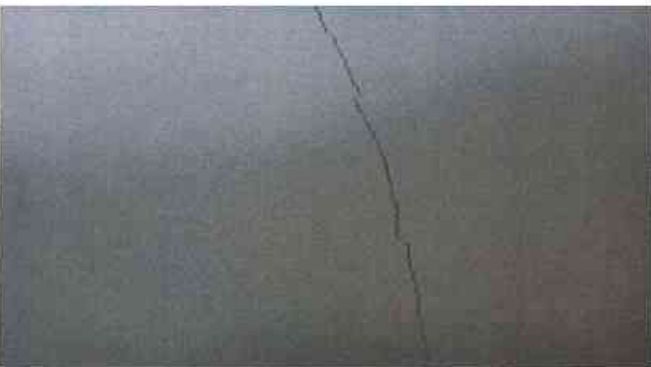
| 標的物位址 | | 浮洲合宜住宅A6區A棟12樓 | | | | | | | | | | |
|---|---|---|---|---|---|---|---|---|---|---|---|---|
| 59 | <input type="checkbox"/> | <input type="checkbox"/> | <input type="checkbox"/> | <input checked="" type="checkbox"/> | <input type="checkbox"/> | <input type="checkbox"/> | | | 2 | 0.2 | 1. 細微裂縫 | A05-次臥2 |

| 編號<br>59 | 說明 | A6區A棟12樓A05-次臥2細微裂縫，<br>長約2m，寬約0.2mm。 | 編號<br>60 | 說明 | A6區A棟12樓A05-客廳細微裂縫。 |

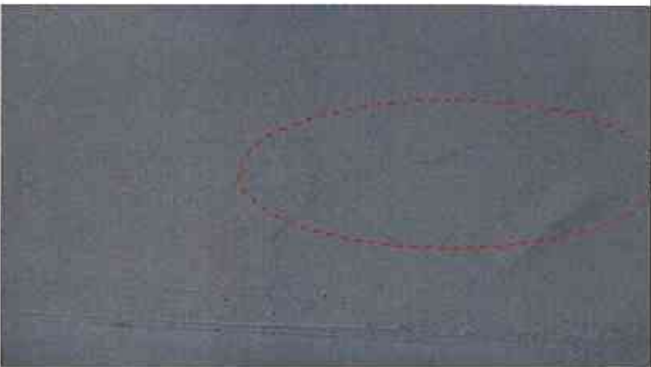
| 標的物位址 | | 浮洲合宜住宅A6區A棟12樓 | | | | | | | | | | |
|---|---|---|---|---|---|---|---|---|---|---|---|---|
| 60 | <input type="checkbox"/> | <input type="checkbox"/> | <input type="checkbox"/> | <input checked="" type="checkbox"/> | <input type="checkbox"/> | <input type="checkbox"/> | | | 0.2 | 0.1 | 1. 細微裂縫 | A05-客廳 |

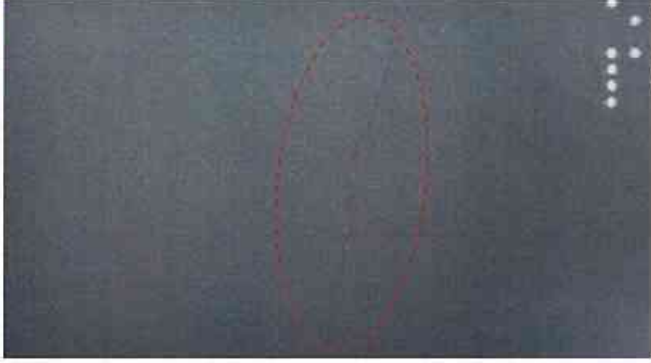
| 標的物位址 | | 浮洲合宜住宅A6區A棟12樓 | | | | | | | | | | |
|---|---|---|---|---|---|---|---|---|---|---|---|---|
| 70 | <input type="checkbox"/> | <input type="checkbox"/> | <input type="checkbox"/> | <input checked="" type="checkbox"/> | <input type="checkbox"/> | <input type="checkbox"/> | | } | 0.5 | 0.1 | 1. 細微裂縫 | A06-主臥 |

| 編號<br>69 | 說明<br>A6區A棟12樓A06-廚房維修孔，目視無損壞。 | 編號<br>70 | 說明<br>A6區A棟12樓A06-主臥室細微裂縫。 |

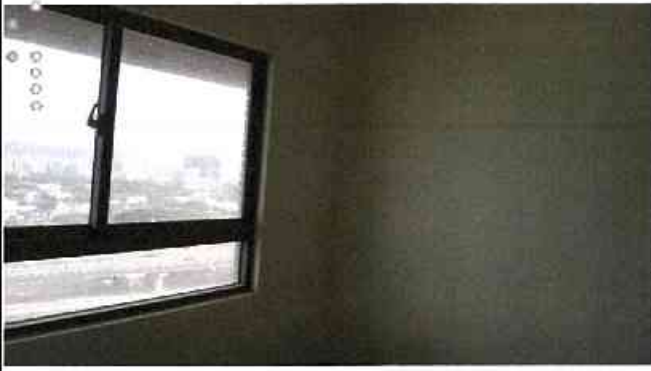
| 編號<br>75 | 說明 | A6區A棟12樓A07-次臥1，目視無損壞。 | 編號<br>76 | 說明 | A6區A棟12樓A07-公衛浴，目視無損壞。 |

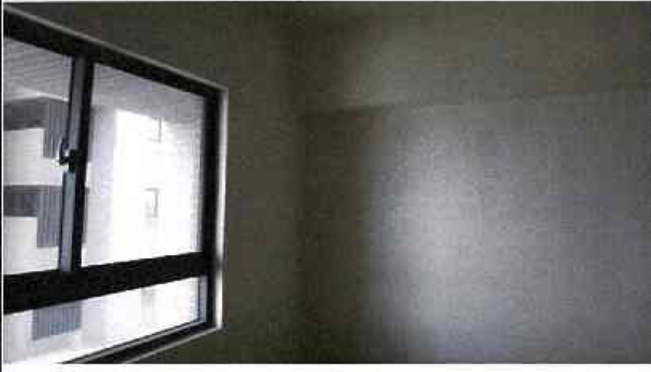
| 編號<br>77 | 說明 | A6區A棟12樓A07-次臥2 | 編號<br>78 | 說明 | A6區A棟12樓A07-廚房，目視無損壞。 |

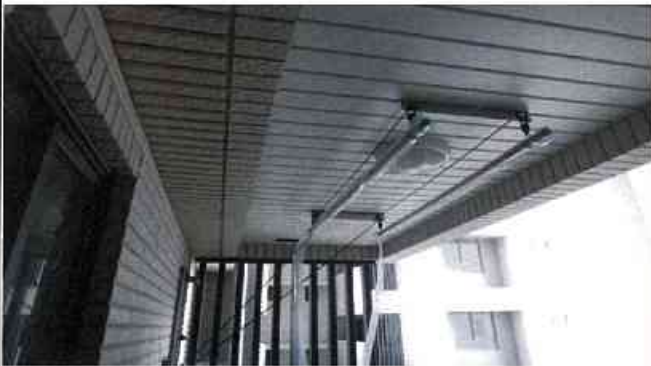
| 編號<br>79 | 說明 | A6區A棟12樓A07-外陽台，目視無損壞。 | 編號<br>80 | 說明 | A6區A棟12樓A07-外陽台維修孔，目視無損壞。 |

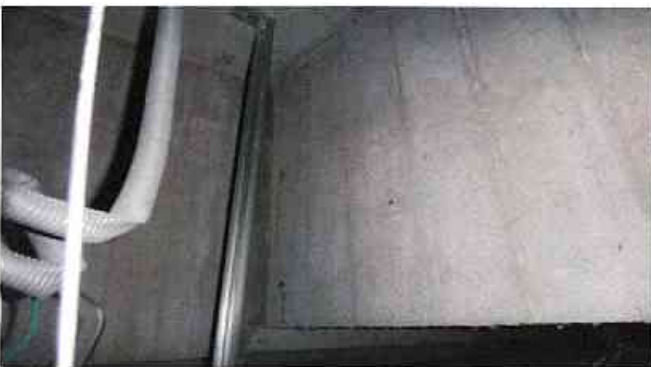
| 編號<br>81 | 說明 | A6區A棟12樓A07-廚房維修孔，目視無損壞。 | 編號<br>82 | 說明 | A6區A棟12樓A07-走廊維修孔，目視無損壞。 |

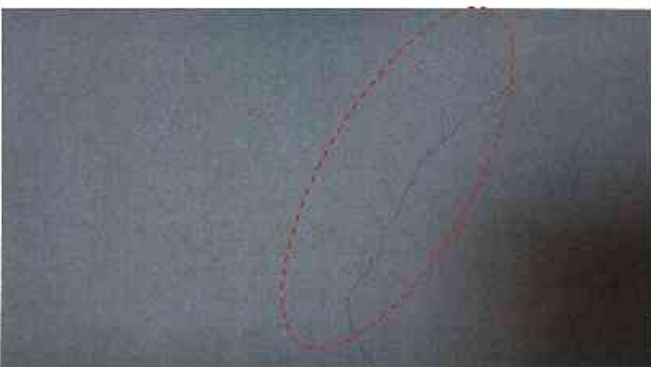
| 編號<br>83 | 說明 | A6區A棟12樓A07-客廳細微裂縫，長約2m，寬約0.15mm。 | 編號<br>84 | 說明 | A6區A棟12樓A07-主臥室細微裂縫，長約2m，寬約0.15mm。 |

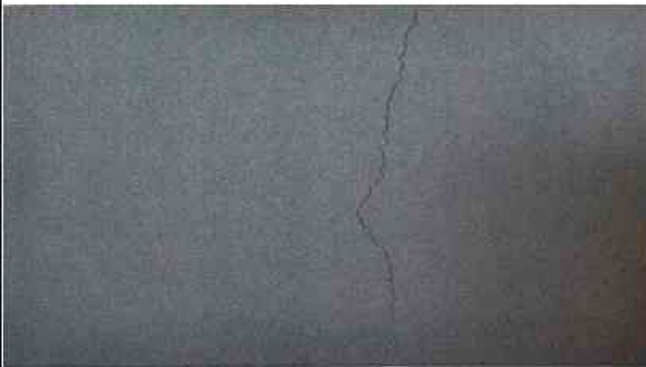
| 編號<br>85 | 說明 | A6區A棟12樓A07-主臥室細微裂縫，長約1.8m，寬約0.2mm。 | 編號<br>86 | 說明 | A6區A棟12樓A07-次臥2細微裂縫，長約2m，寬約0.2mm。 |

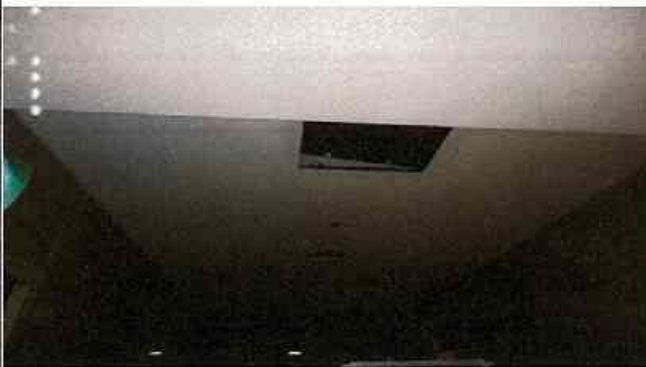
| 編號<br>87 | 說明 | A6區A棟12樓A07-梯間，目視無損壞。 | 編號<br>88 | 說明 | A6區A棟12樓-公共空間-梯間維修孔，目視無損壞。 |

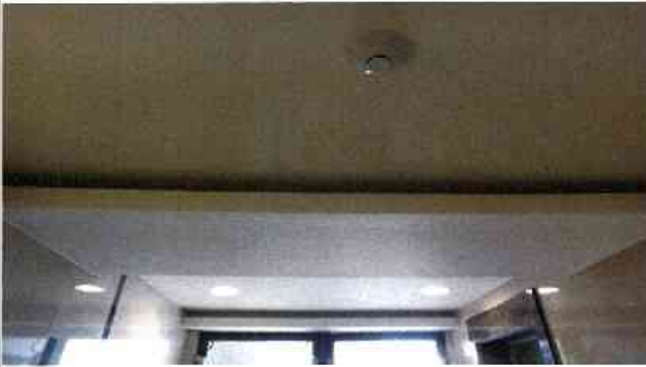
| 編號<br>89 | 說明 | A6區A棟12樓-公共空間-梯間門口，目視無損壞。 | 編號<br>90 | 說明 | A6區A棟12樓-公共空間-梯間門口維修孔，鋼筋外露。 |

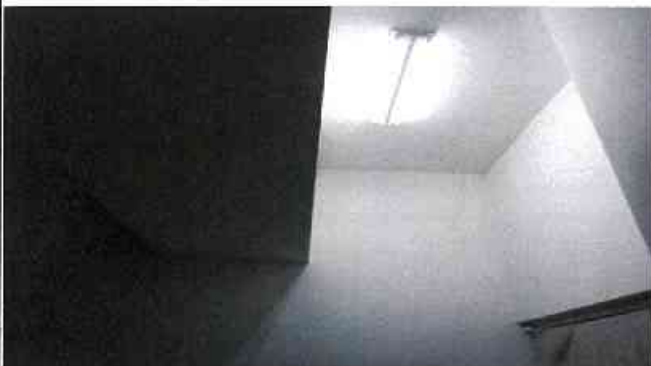
| 91 | A6區A棟12樓-公共空間-右側樓梯，目視無損壞。 | 92 | A6區A棟12樓-公共空間-右側排煙室，目視無損壞。 |

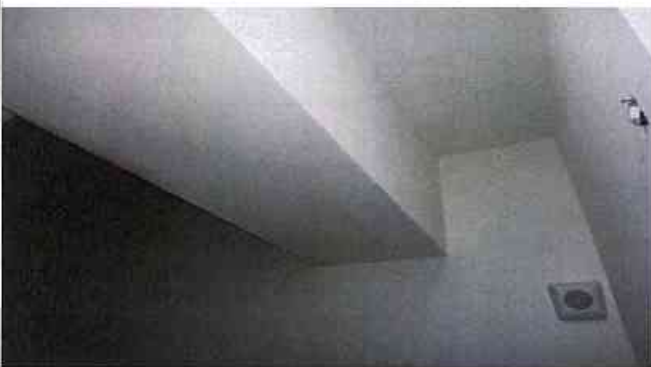
| 93 | A6區A棟12樓-公共空間-左側樓梯，目視無損壞。 | 94 | A6區A棟12樓-公共空間-左側排煙室，目視無損壞。 |

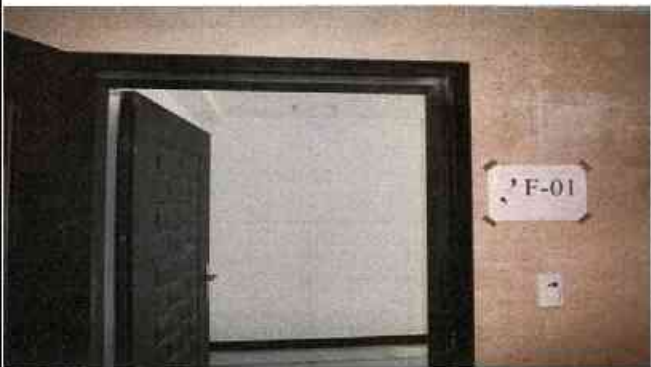
| 編號 | 說明 | 編號 | 說明 |
|---|---|---|---|
| 1 | 標的物門牌，A6區A棟11樓A01 | 2 | A6區A棟11樓A01-客廳 |

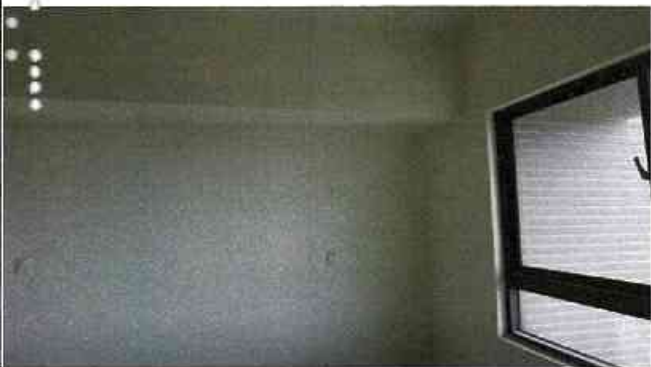
| 編號 | 說明 | 編號 | 說明 |
|---|---|---|---|
| 3 | A6區A棟11樓A01-主臥室 | 4 | A6區A棟11樓A01-主臥室衛浴，目視無損壞。 |

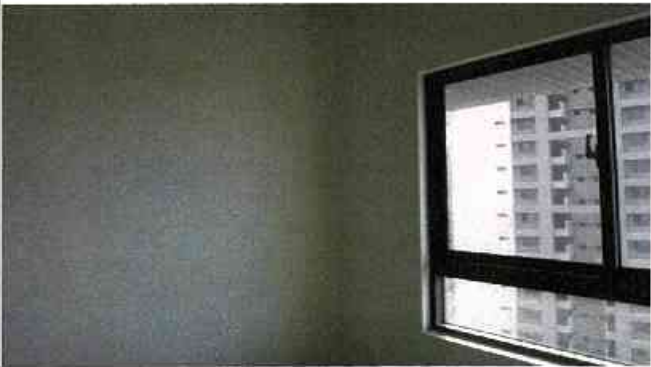
| 編號 | 說明 | 編號 | 說明 |
|---|---|---|---|
| 5 | A6區A棟11樓A01-次臥1，目視無損壞。 | 6 | A6區A棟11樓A01-公衛浴，目視無損壞。 |

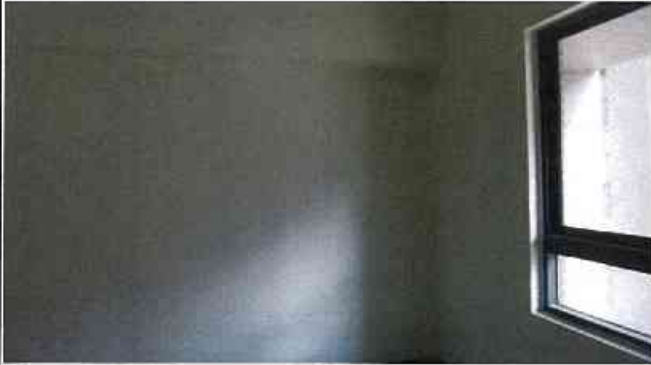
| 編號<br>7 | 說明 | A6區A棟11樓A01-次臥2，目視無損壞。 | 編號<br>8 | 說明 | A6區A棟11樓A01-廚房，目視無損壞。 |

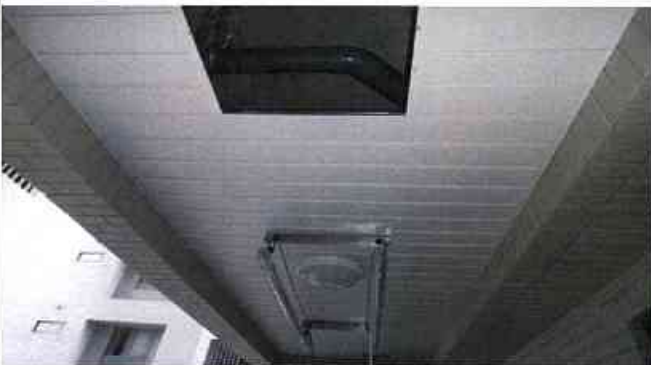
| 編號<br>9 | 說明 | A6區A棟11樓A01-外陽台，目視無損壞。 | 編號<br>10 | 說明 | A6區A棟11樓A01-外陽台維修孔，目視無損壞。 |

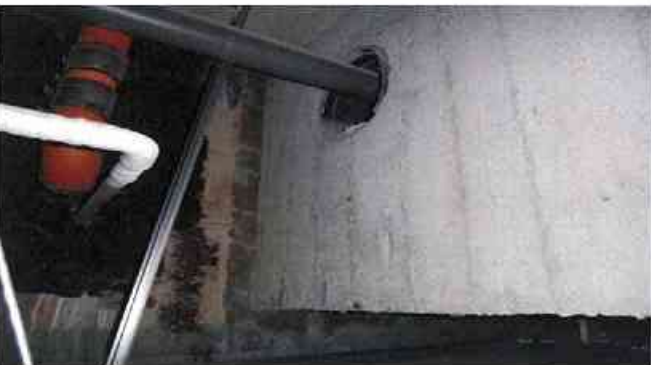
| 編號<br>11 | 說明 | A6區A棟11樓A01-廚房維修孔，目視無損壞。 | 編號<br>12 | 說明 | A6區A棟11樓A01-走廊維修孔，目視無損壞。 |

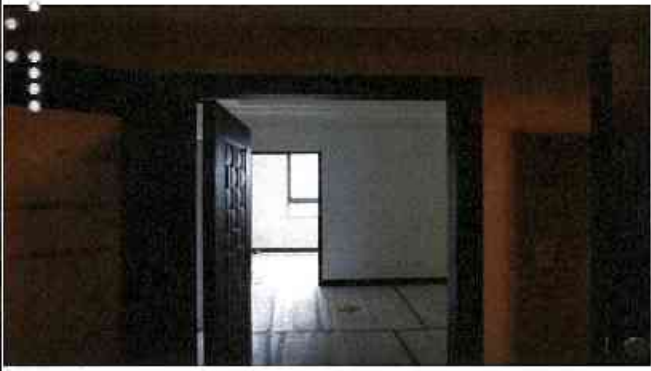
| 編號<br>15 | 說明 | 標的物門牌，A6區A棟11樓A02 | 編號<br>16 | 說明 | A6區A棟11樓A02-客廳，目視無損壞。 |

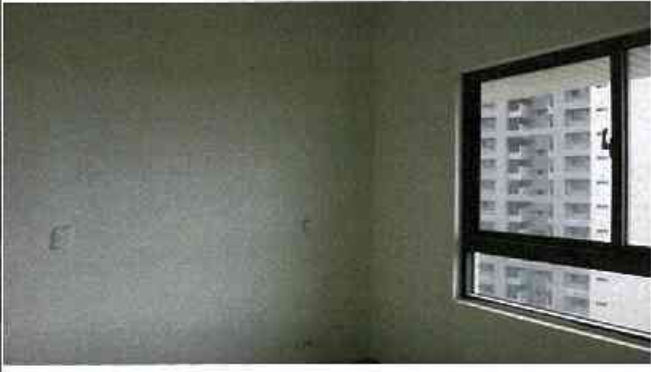
| 編號<br>17 | 說明 | A6區A棟11樓A02-主臥室，目視無損壞。 | 編號<br>18 | 說明 | A6區A棟11樓A02-次臥，目視無損壞。 |

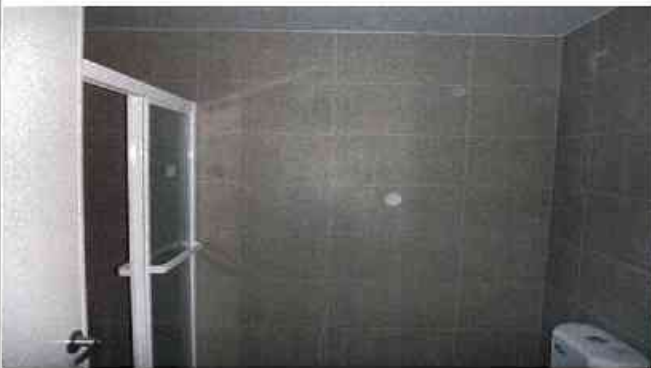
| 編號<br>19 | 說明 | A6區A棟11樓A02-衛浴，目視無損壞。 | 編號<br>20 | 說明 | A6區A棟11樓A02-廚房，目視無損壞。 |

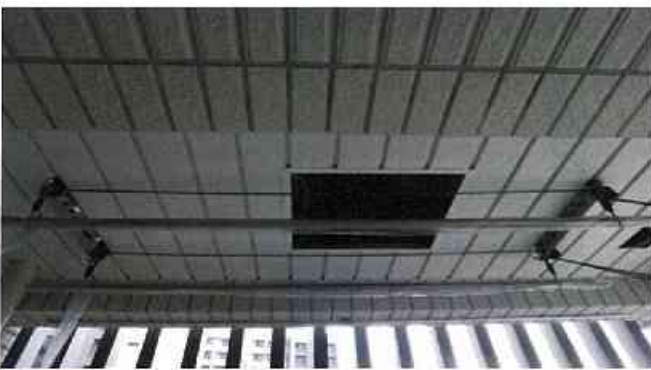
| 編號<br>21 | 說明 | A6區A棟11樓A02-外陽台，目視無損壞。 | 編號<br>22 | 說明 | A6區A棟11樓A02-外陽台維修孔，目視無損壞。 |

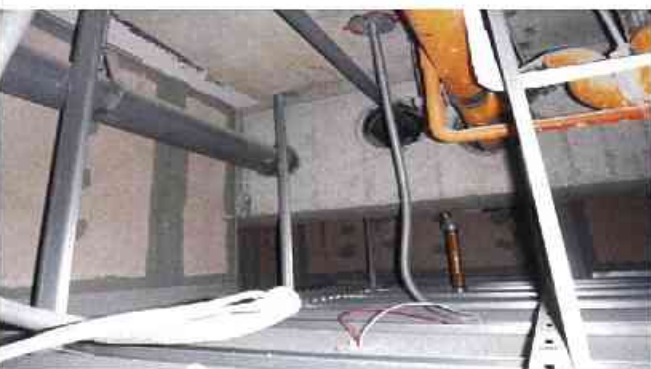
| 編號<br>23 | 說明 | A6區A棟11樓A02-廚房維修孔，目視無損壞。 | 編號<br>24 | 說明 | 標的物門牌，A6區A棟11樓A03。 |

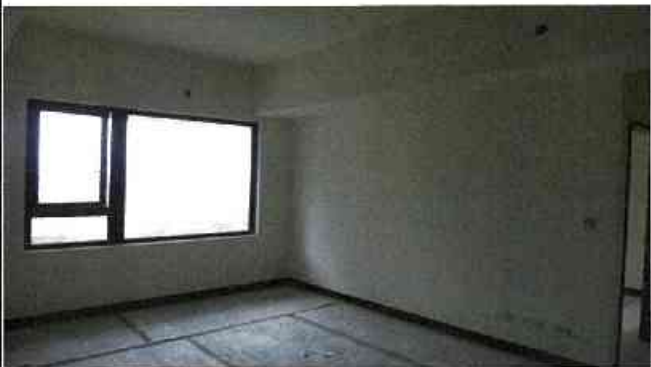
| 25 | | A6區A棟11樓A03-客廳 | 26 | | A6區A棟11樓A03-主臥室 |

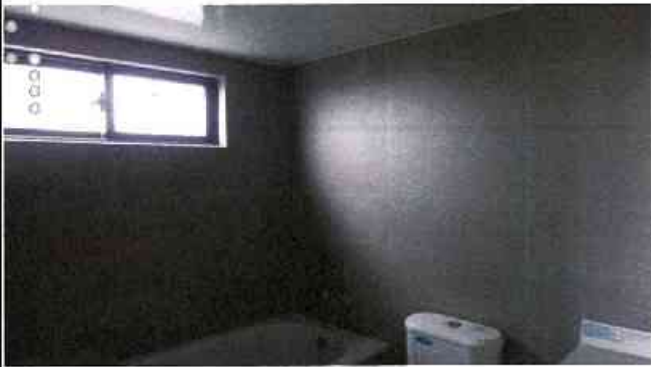
| 27 | | A6區A棟11樓A03-主臥室衛浴，目視無損壞。 | 28 | | A6區A棟11樓A03-次臥1，目視無損壞。 |

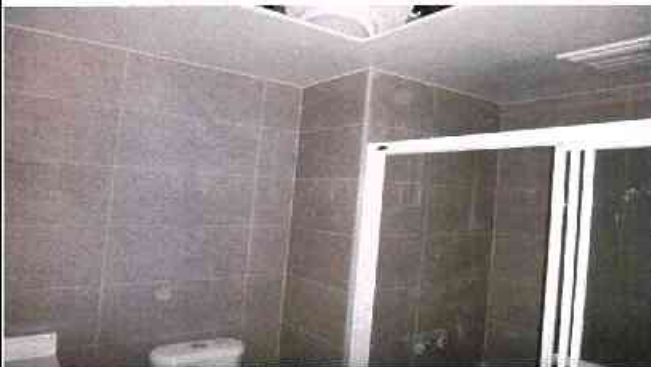
| 29 | | A6區A棟11樓A03-公衛浴，目視無損壞。 | 30 | | A6區A棟11樓A03-次臥2，目視無損壞。 |

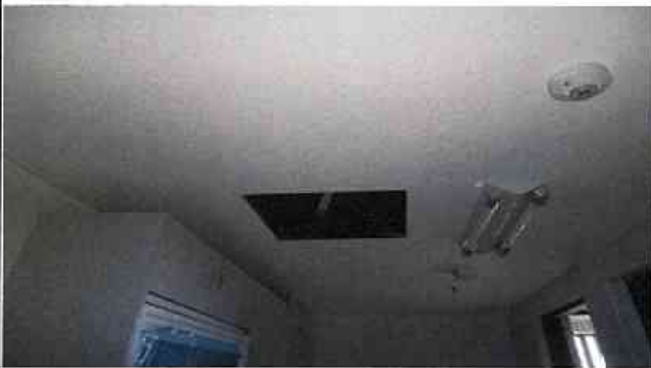
| 編號<br>31 | 說明 | A6區A棟11樓A03-廚房，目視無損壞。 | 編號<br>32 | 說明 | A6區A棟11樓A03-外陽台，目視無損壞。 |

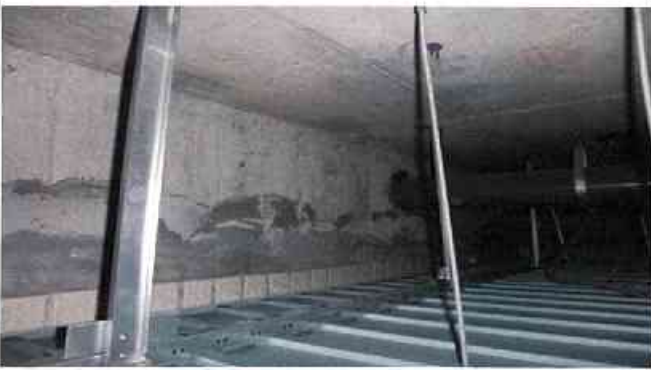
| 編號<br>33 | 說明 | A6區A棟11樓A03-外陽台維修孔，目視無損壞。 | 編號<br>34 | 說明 | A6區A棟11樓A03-廚房維修孔，目視無損壞。 |

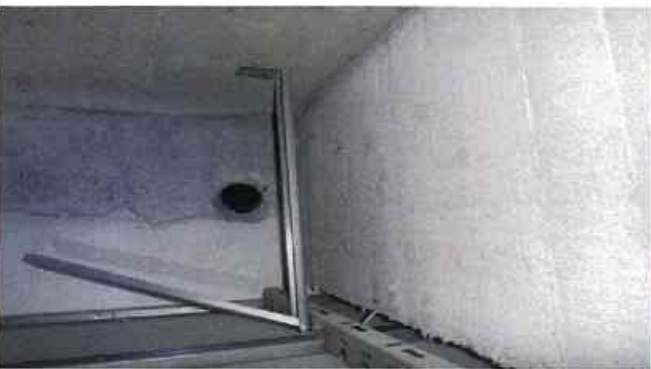
| 編號<br>35 | 說明 | A6區A棟11樓A03-走廊維修孔，目視無損壞。 | 編號<br>36 | 說明 | A6區A棟11樓A03-客廳細微裂縫，長約2.5m，寬約0.25mm。 |

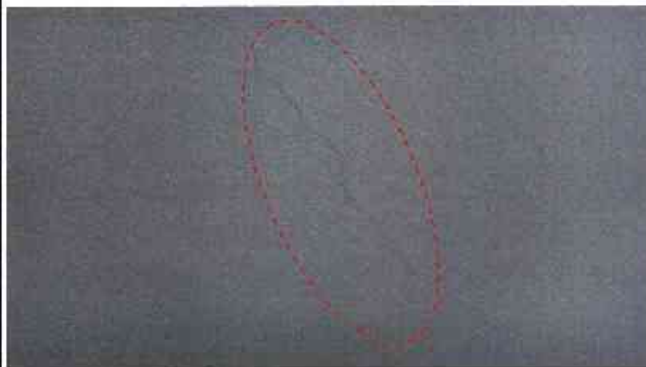
| 標的物位址 | | 浮洲合宜住宅A6區A棟11樓 | | | | | | | | | | |
|---|---|---|---|---|---|---|---|---|---|---|---|---|
| 37 | <input type="checkbox"/> | <input type="checkbox"/> | <input type="checkbox"/> | <input checked="" type="checkbox"/> | <input type="checkbox"/> | <input type="checkbox"/> | | ↘ | 0.5 | 0.1 | 1. 細微裂縫 | A03-客廳 |

| 編號<br>37 | 說明 | A6區A棟11樓A03-客廳細微裂縫， | 編號<br>38 | 說明 | A6區A棟11樓A03-主臥室細微裂縫，長約1m，寬約0.15mm。 |
