## 板橋區浮洲合宜住宅結構安全鑑定案

### A6 東區鑑定報告書

## 附件二十四：A6 東區 A 棟裂損現況調查報告

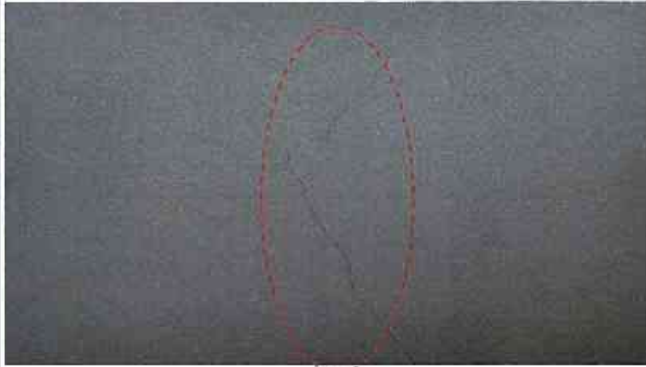
| 標的物位址 | | 浮洲合宜住宅A6區A棟11樓 | | | | | | | | | | |
|---|---|---|---|---|---|---|---|---|---|---|---|---|
| 38 | <input type="checkbox"/> | <input type="checkbox"/> | <input type="checkbox"/> | <input checked="" type="checkbox"/> | <input type="checkbox"/> | <input type="checkbox"/> | | ↘ | 1 | 0.15 | 1. 細微裂縫 | A03-主臥室 |

| 編號<br>37 | 說明 | A6區A棟11樓A03-客廳細微裂縫， | 編號<br>38 | 說明 | A6區A棟11樓A03-主臥室細微裂縫，長約1m，寬約0.15mm。 |

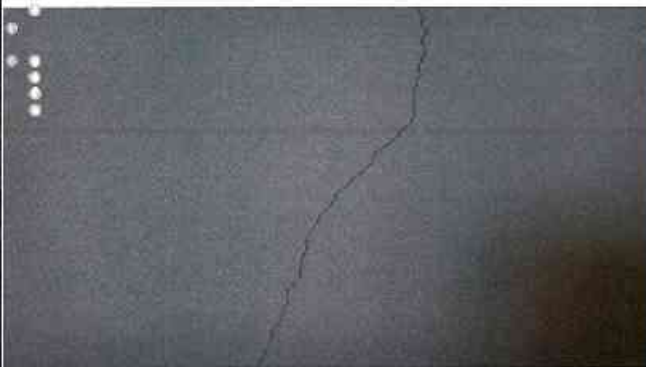
| 標的物位址 | | 浮洲合宜住宅A6區A棟11樓 | | | | | | | | | | |
|---|---|---|---|---|---|---|---|---|---|---|---|---|
| 39 | <input type="checkbox"/> | <input type="checkbox"/> | <input type="checkbox"/> | <input checked="" type="checkbox"/> | <input type="checkbox"/> | <input type="checkbox"/> | | ↘ | 2.5 | 0.2 | 1. 細微裂縫 | A03-次臥1 |

| 編號<br>39 | 說明 | A6區A棟11樓A03-次臥細微裂縫，長約2.5m，寬約0.2mm。 | 編號<br>40 | 說明 | 標的物門牌，A6區A棟11樓A05 |

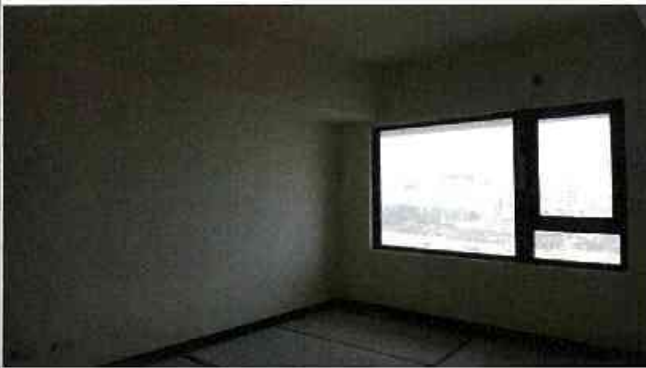
| 編號<br>41 | 說明 | A6區A棟11樓A05-客廳，目視無損壞。 | 編號<br>42 | 說明 | A6區A棟11樓A05-主臥室，目視無損壞。 |

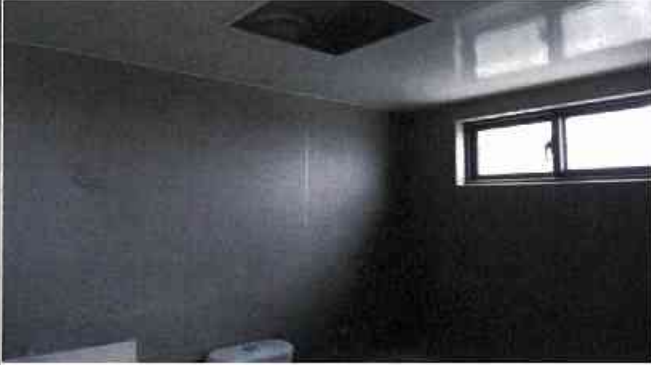
| 編號<br>43 | 說明 | A6區A棟11樓A05-主臥室衛浴，目視無損壞。 | 編號<br>44 | 說明 | A6區A棟11樓A05-次臥1，目視無損壞。 |

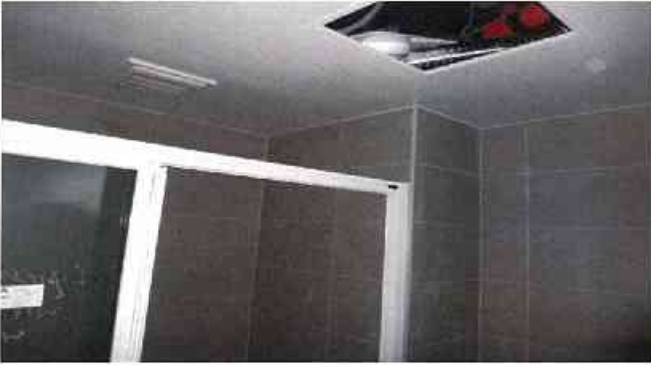
| 編號<br>45 | 說明 | A6區A棟11樓A05-公衛浴，目視無損壞。 | 編號<br>46 | 說明 | A6區A棟11樓A05-次臥2，目視無損壞。 |

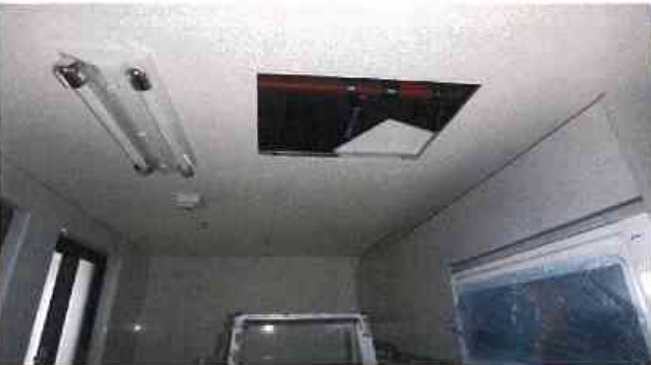
| 編號<br>47 | 說明 | A6區A棟11樓A05-廚房，目視無損壞。 | 編號<br>48 | 說明 | A6區A棟11樓A05-外陽台，目視無損壞。 |

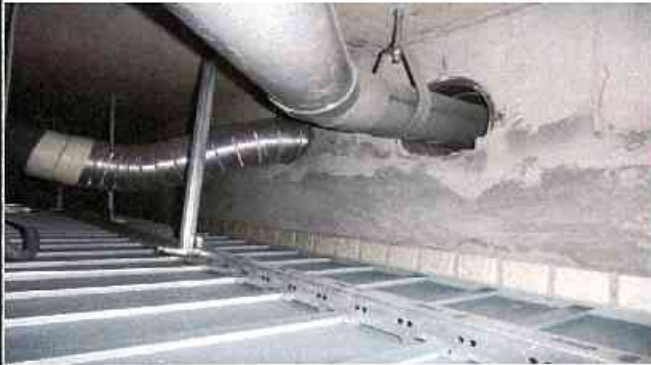
| 編號<br>49 | 說明 | A6區A棟11樓A05-外陽台維修孔，目視無損壞。 | 編號<br>50 | 說明 | A6區A棟11樓A05-廚房維修孔，目視無損壞。 |

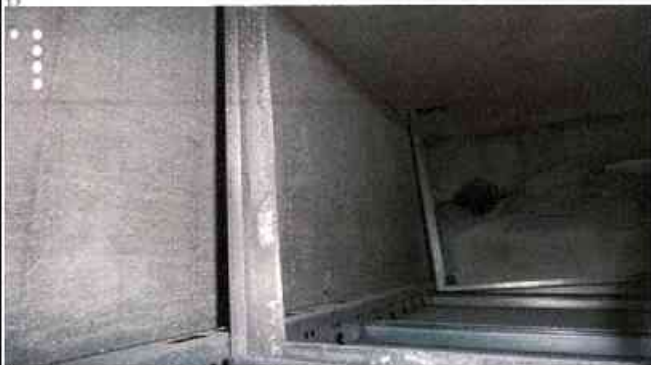
| 編號<br>51 | 說明 | A6區A棟11樓A05-走廊維修孔，目視無損壞。 | 編號<br>52 | 說明 | A6區A棟11樓A05-客廳細微裂縫，長約2m，寬約0.25mm。 |

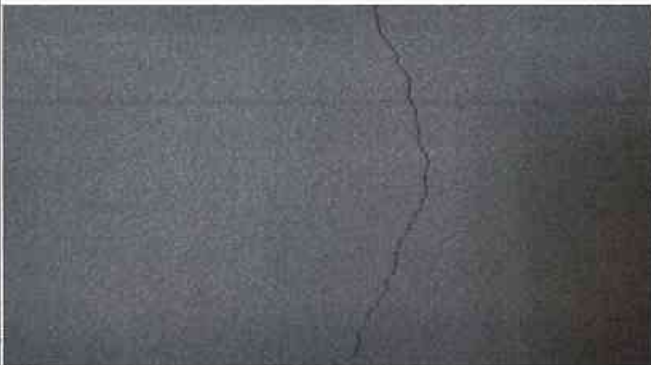
| 標的物位址 | | 浮洲合宜住宅A6區A棟11樓 | | | | | | | | | | |
|---|---|---|---|---|---|---|---|---|---|---|---|---|
| 52 | <input type="checkbox"/> | <input type="checkbox"/> | <input type="checkbox"/> | <input checked="" type="checkbox"/> | <input type="checkbox"/> | <input type="checkbox"/> | | } | 2 | 0.25 | 1. 細微裂縫 | A05-客廳 |

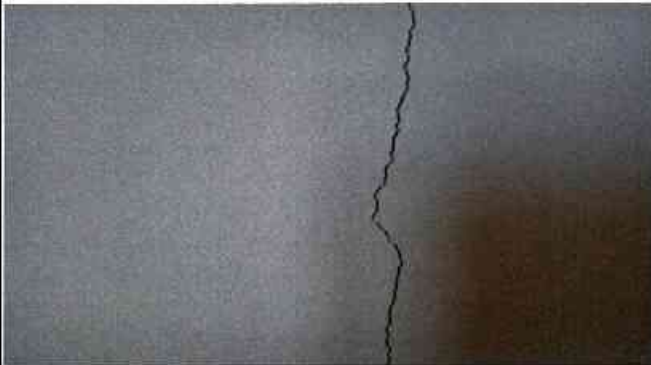
| 標的物位址 | | 浮洲合宜住宅A6區A棟11樓 | | | | | | | | | | |
|---|---|---|---|---|---|---|---|---|---|---|---|---|
| 53 | <input type="checkbox"/> | <input type="checkbox"/> | <input type="checkbox"/> | <input checked="" type="checkbox"/> | <input type="checkbox"/> | <input type="checkbox"/> | | { | 2.5 | 0.4 | 1. 細微裂縫 | A05-客廳 |

| 編號<br>53 | 說明 | A6區A棟11樓A05-客廳細微裂縫，長約2.5m，寬約0.4mm。 | 編號<br>54 | 說明 | A6區A棟11樓A05-客廳細微裂縫，長約0.5m，寬約0.4mm。 |

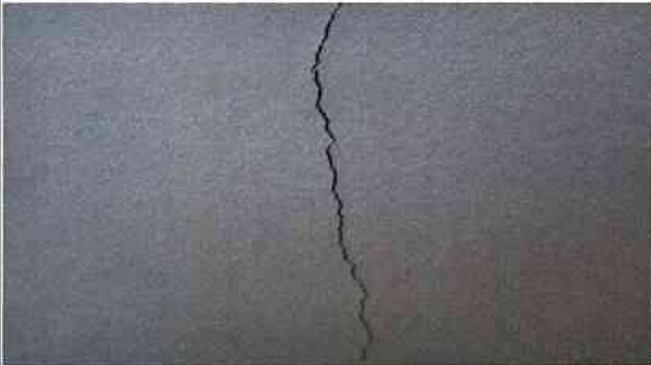
| 標的物位址 | | 浮洲合宜住宅A6區A棟11樓 | | | | | | | | | | |
|---|---|---|---|---|---|---|---|---|---|---|---|---|
| 54 | <input type="checkbox"/> | <input type="checkbox"/> | <input type="checkbox"/> | <input checked="" type="checkbox"/> | <input type="checkbox"/> | <input type="checkbox"/> | | } | 0.5 | 0.4 | 1. 細微裂縫 | A05-客廳 |

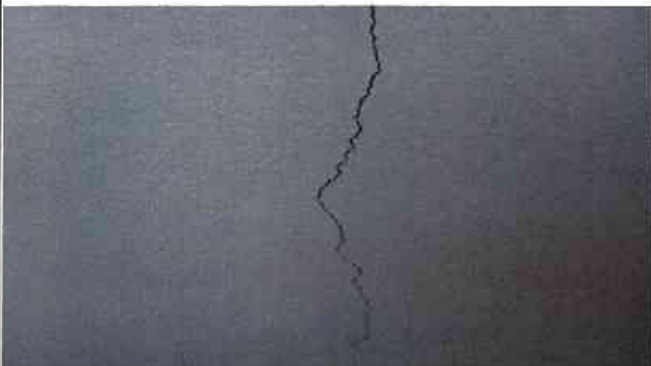
| 標的物位址 | | 浮洲合宜住宅A6區A棟11樓 | | | | | | | | | | |
|---|---|---|---|---|---|---|---|---|---|---|---|---|
| 55 | <input type="checkbox"/> | <input type="checkbox"/> | <input type="checkbox"/> | <input checked="" type="checkbox"/> | <input type="checkbox"/> | <input type="checkbox"/> | | { | 0.5 | 0.3 | 1. 細微裂縫 | A05-客廳 |

| 編號<br>55 | 說明 | A6區A棟11樓A05-客廳細微裂縫，長約0.5m，寬約0.3mm。 | 編號<br>56 | 說明 | A6區A棟11樓A05-主臥室細微裂縫，長約2m，寬約0.2mm。 |

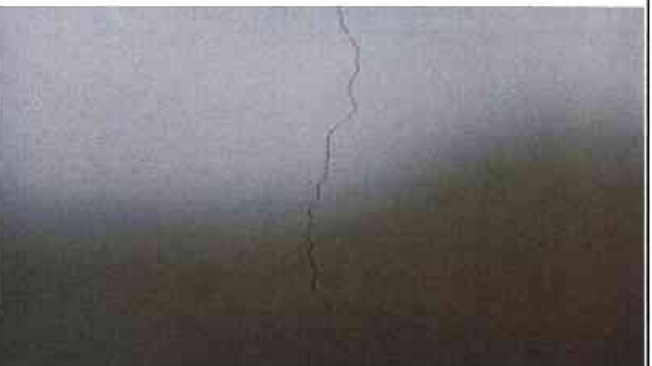
| 標的物位址 | | 浮洲合宜住宅A6區A棟11樓 | | | | | | | | | | |
|---|---|---|---|---|---|---|---|---|---|---|---|---|
| 56 | <input type="checkbox"/> | <input type="checkbox"/> | <input type="checkbox"/> | <input checked="" type="checkbox"/> | <input type="checkbox"/> | <input type="checkbox"/> | | } | 2 | 0.2 | 1. 細微裂縫 | A05-主臥室 |

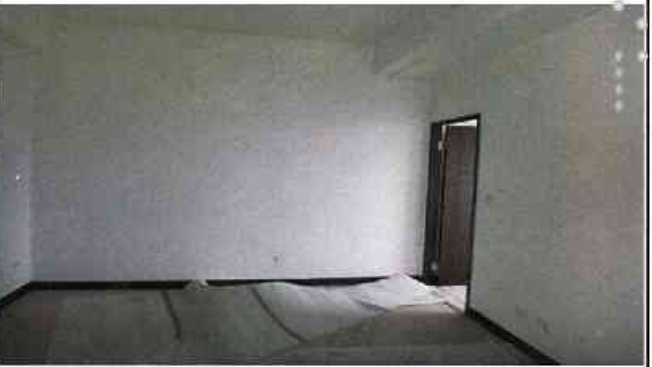
| 編號<br>57 | 說明 | 標的物門牌，A6區A棟11樓A06 | 編號<br>58 | 說明 | A6區A棟11樓A06-客廳，目視無損壞。 |

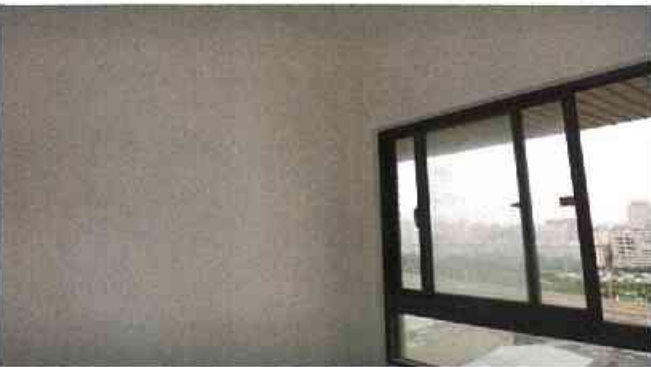
| 編號<br>59 | 說明 | A6區A棟11樓A06-主臥室，目視無損壞。 | 編號<br>60 | 說明 | A6區A棟11樓A06-次臥，目視無損壞。 |

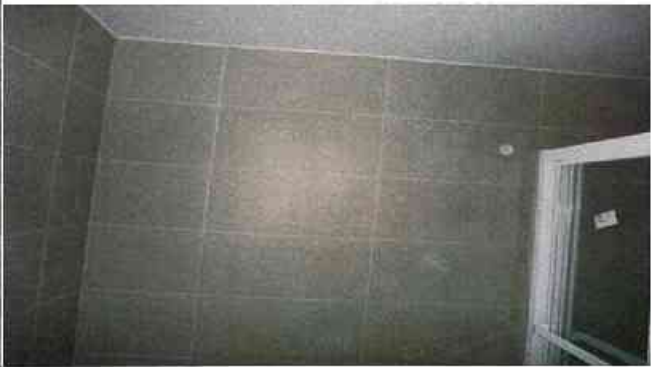
| 編號<br>63 | 說明 | A6區A棟11樓A06-外陽台，目視無損壞。 | 編號<br>64 | 說明 | A6區A棟11樓A06-外陽台維修孔，目視無損壞。 |

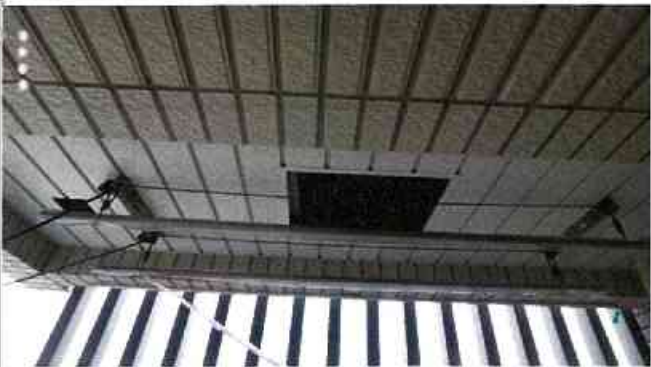
| 編號<br>65 | 說明 | A6區A棟11樓A06-廚房維修孔，目視無損壞。 | 編號<br>66 | 說明 | 標的物門牌，A6區A棟11樓A07。 |

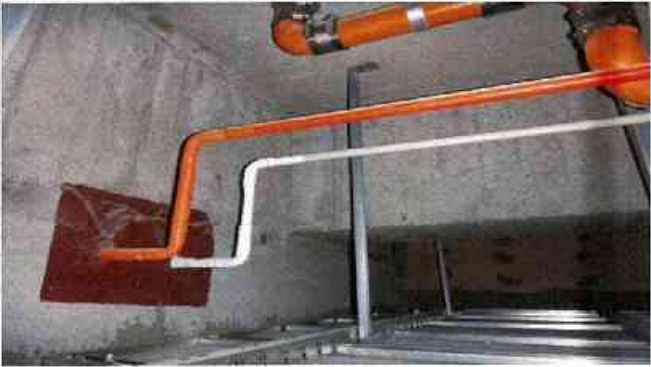
| 編號<br>67 | 說明 | A6區A棟11樓A07-客廳 | 編號<br>68 | 說明 | A6區A棟11樓A07-主臥室 |

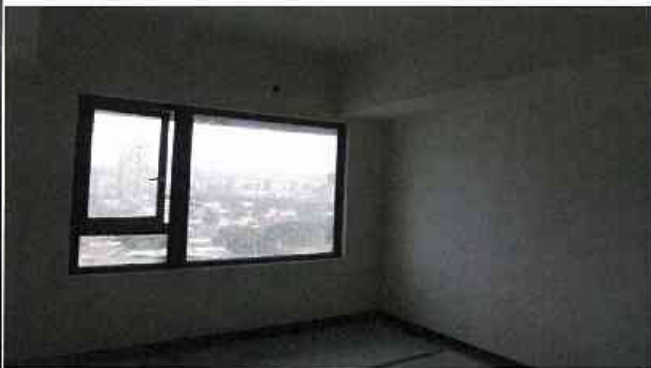
| 編號<br>69 | 說明 | A6區A棟11樓A07-主臥室衛浴，目視無損壞。 | 編號<br>70 | 說明 | A6區A棟11樓A07-次臥1，目視無損壞。 |

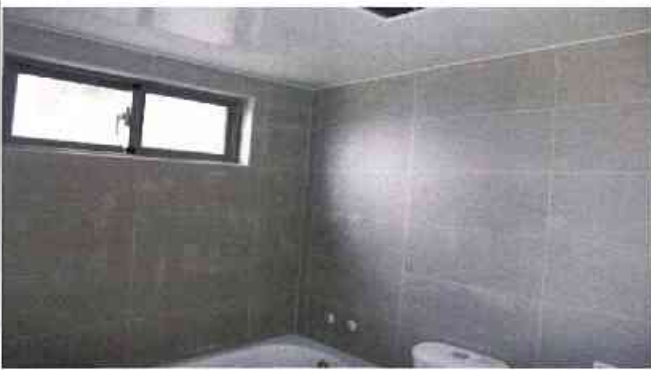
| 編號<br>71 | 說明 | A6區A棟11樓A07-公衛浴，目視無損壞。 | 編號<br>72 | 說明 | A6區A棟11樓A07-次臥2，目視無損壞。 |

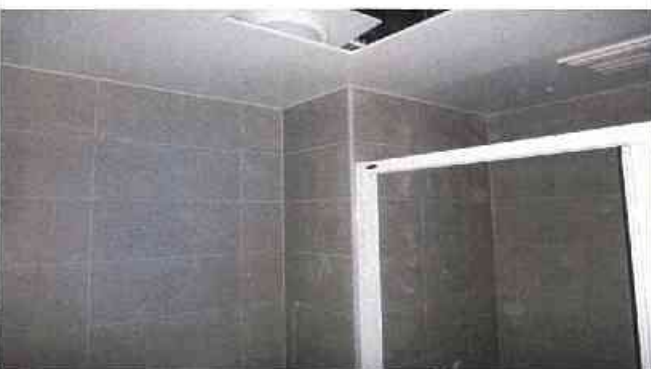
| 編號<br>73 | 說明<br>A6區A棟11樓A07-廚房，目視無損壞。 | 編號<br>74 | 說明<br>A6區A棟11樓A07-外陽台，目視無損壞。 |

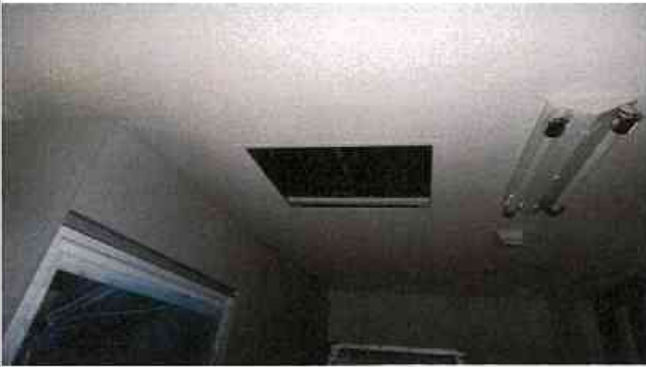
| 編號<br>75 | 說明<br>A6區A棟11樓A07-外陽台維修孔，目視無損壞。 | 編號<br>76 | 說明<br>A6區A棟11樓A07-廚房維修孔，目視無損壞。 |

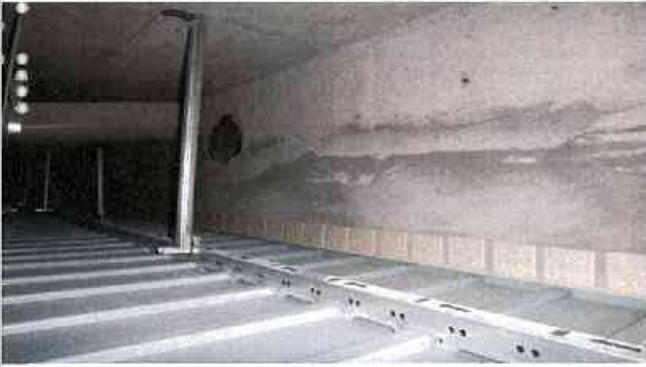
| 編號<br>77 | 說明<br>A6區A棟11樓A07-走廊維修孔，目視無損壞。 | 編號<br>78 | 說明<br>A6區A棟11樓A07-客廳細微裂縫，長約2.5m，寬約0.2mm。 |

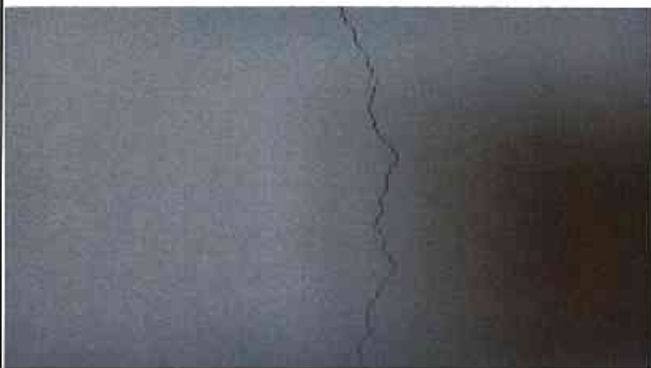
| 編號<br>81 | 說明 | A6 區 A 棟 11 樓-公共空間-梯間，目視無損壞。 | 編號<br>82 | 說明 | A6 區 A 棟 11 樓-公共空間-梯間維修孔，目視無損壞。 |

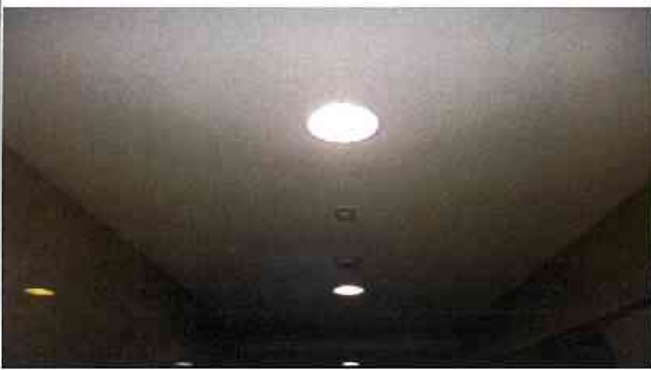
| 編號<br>83 | 說明 | A6 區 A 棟 11 樓-公共空間-梯間門口，目視無損壞。 | 編號<br>84 | 說明 | A6 區 A 棟 11 樓-公共空間-梯間門口維修孔，目視無損壞。 |

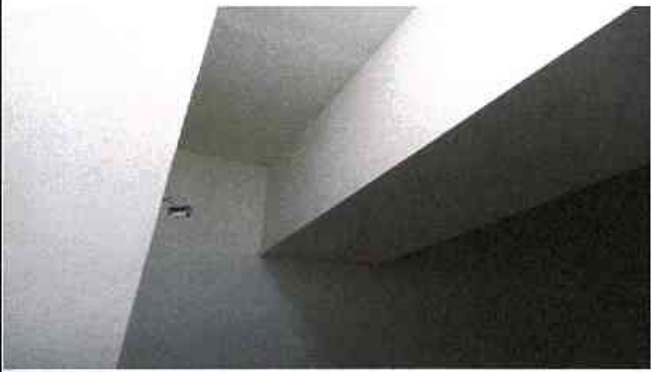
| 87 | A6區A棟11樓-公共空間-左側樓梯，目視無損壞。 | 88 | A6區A棟11樓-公共空間-左側排煙室，目視無損壞。 |

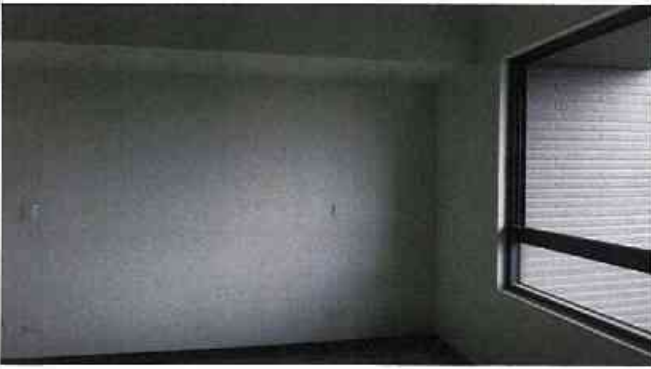
| 編號<br>5 | 說明 | A6區A棟10樓A01-次臥1，目視無損壞。 | 編號<br>6 | 說明 | A6區A棟10樓A01-公衛浴，目視無損壞。 |

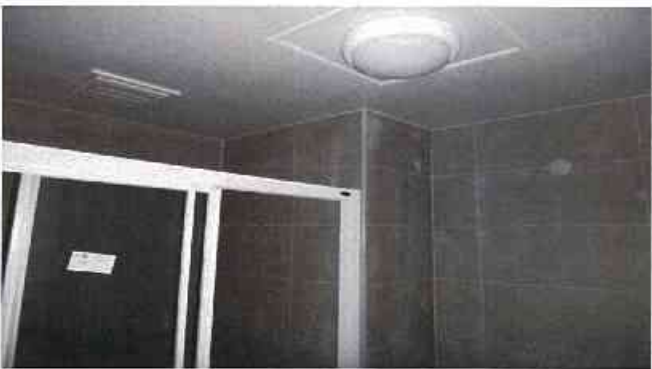
| 7 | A6區A棟10樓A01-次臥2 | 8 | A6區A棟10樓A01-廚房，目視無損壞。 |

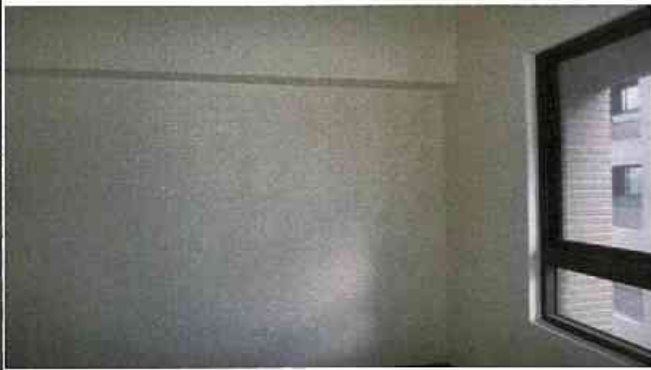
| 9 | A6區A棟10樓A01-外陽台，目視無損壞。 | 10 | A6區A棟10樓A01-外陽台維修孔，目視無損壞。 |

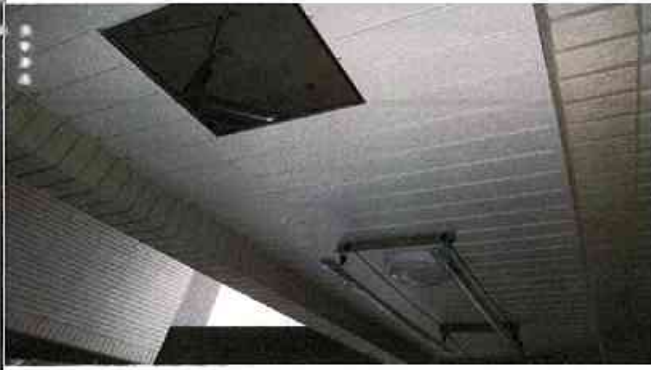
| 11 | A6區A棟10樓A01-廚房維修孔，鋼筋裸露。 | 12 | A6區A棟10樓A01-走廊維修孔，目視無損壞。 |

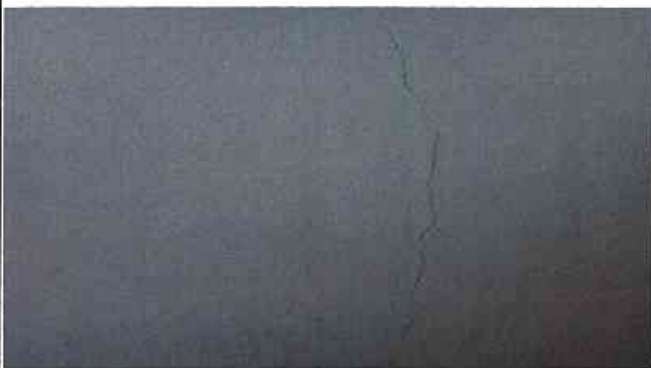
| 編號<br>13 | 說明<br>A6區A棟10樓A01-客廳細微裂縫，<br>長約1m，寬約0.15mm。 | 編號<br>14 | 說明<br>A6區A棟10樓A01-主臥室細微裂縫，<br>長約1.5m，寬約0.15mm。 |

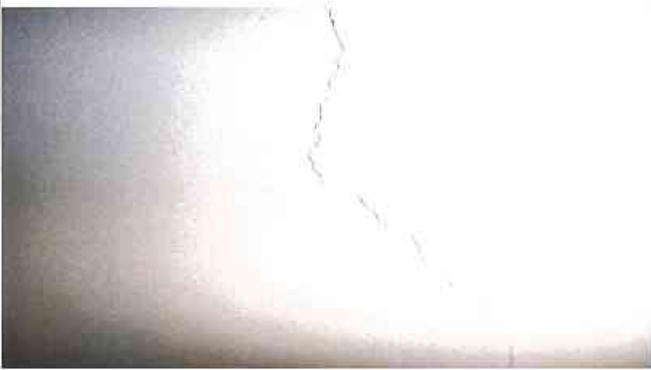
| 編號<br>15 | 說明<br>A6區A棟10樓A01-次臥2細微裂縫，<br>長約1m，寬約0.2mm。 | 編號<br>16 | 說明<br>A6區A棟10樓A01-客廳混凝土剝落。 |

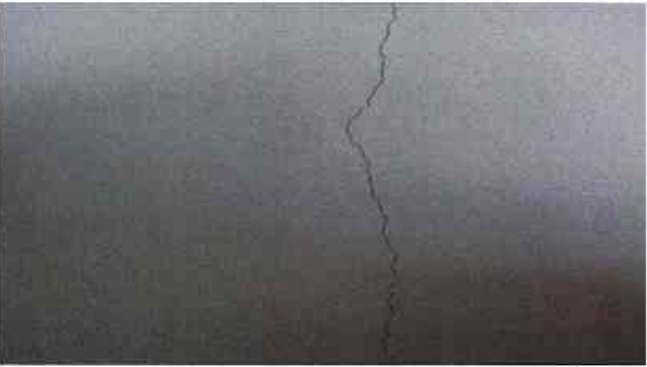
| 編號<br>37 | 說明 | A6區A棟10樓A03-走廊維修孔，目視無損壞。 | 編號<br>38 | 說明 | A6區A棟10樓A03-客廳細微裂縫，長約2.5，寬約0.25mm。 |

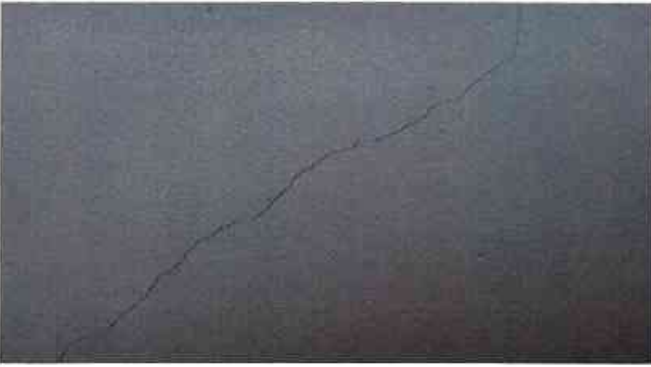
| 編號<br>39 | 說明 | A6區A棟10樓A03-主臥室細微裂縫，長約1m，寬約0.2mm。 | 編號<br>40 | 說明 | A6區A棟10樓A03-次臥2細微裂縫，長約2m，寬約0.2mm。 |

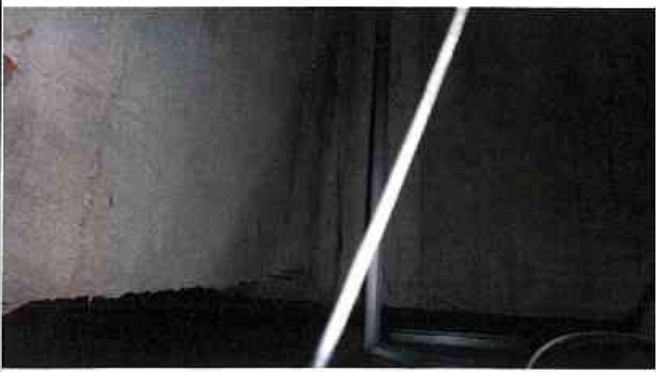
| 編號<br>53 | 說明 | A6區A棟10樓A05-客廳細微裂縫，長約2m，寬約0.2mm。 | 編號<br>54 | 說明 | A6區A棟10樓A05-客廳細微裂縫，長約0.5m，寬約0.2mm。 |

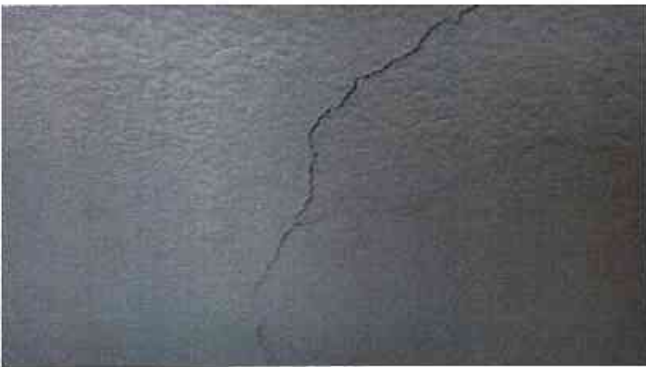
| 編號<br>57 | 說明 | A6區A棟10樓A05-主臥室細微裂縫，<br>長約2m，寬約0.15mm。 | 編號<br>58 | 說明 | A6區A棟10樓A05-次臥2細微裂縫， |

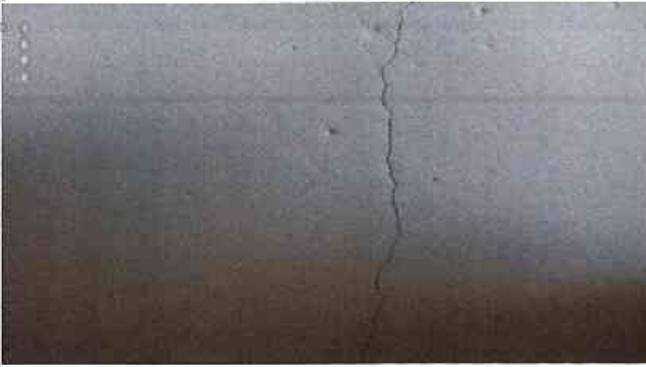
| 編號<br>59 | 說明 | A6區A棟10樓A05-次臥2細微裂縫，<br>長約1m，寬約0.15mm。 | 編號<br>60 | 說明 | 標的物門牌，A6區A棟10樓A06 |

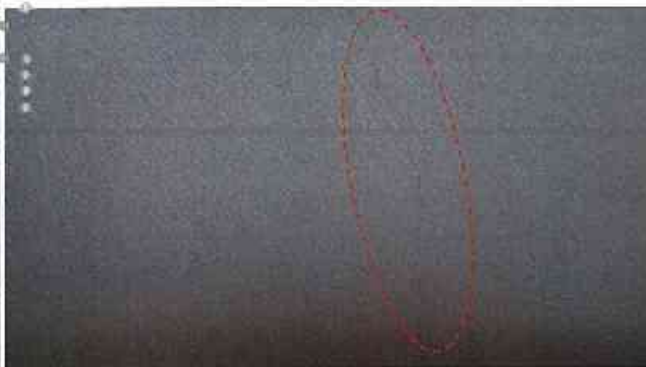
| 標的物位址 | | 浮洲合宜住宅A6區A棟10樓 | | | | | | | | | | |
|---|---|---|---|---|---|---|---|---|---|---|---|---|
| 81 | <input type="checkbox"/> | <input type="checkbox"/> | <input type="checkbox"/> | <input checked="" type="checkbox"/> | <input type="checkbox"/> | <input type="checkbox"/> | | } | 1 | 0.1 | 1. 細微裂縫 | A07 客廳 |

| 81 | A6區A棟10樓A07-客廳細微裂縫， | 82 | A6區A棟10樓A07-客廳細微裂縫，長約2m，寬約0.2mm。 |

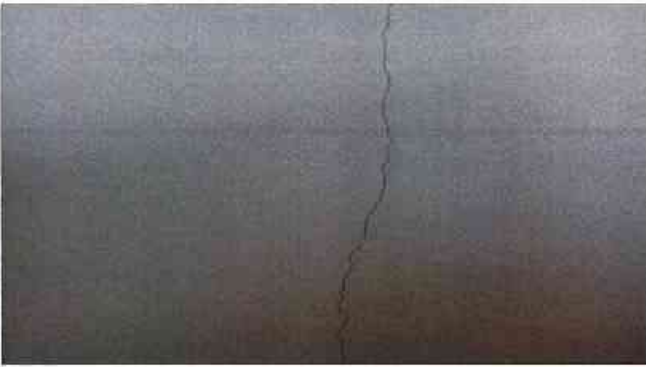
| 標的物位址 | | 浮洲合宜住宅A6區A棟10樓 | | | | | | | | | | |
|---|---|---|---|---|---|---|---|---|---|---|---|---|
| 82 | <input type="checkbox"/> | <input type="checkbox"/> | <input type="checkbox"/> | <input checked="" type="checkbox"/> | <input type="checkbox"/> | <input type="checkbox"/> | | } | 2 | 0.2 | 1. 細微裂縫 | A07-客廳 |

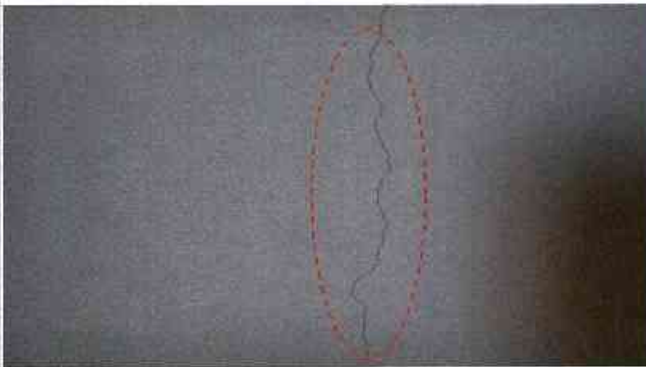
| 標的物位址 | | 浮洲合宜住宅A6區A棟10樓 | | | | | | | | | | |
|---|---|---|---|---|---|---|---|---|---|---|---|---|
| 83 | <input type="checkbox"/> | <input type="checkbox"/> | <input type="checkbox"/> | <input checked="" type="checkbox"/> | <input type="checkbox"/> | <input type="checkbox"/> | | } | 2.5 | 0.2 | 1. 細微裂縫 | A07 主臥室 |

| 83 | A6區A棟10樓A07-主臥室細微裂縫，長約2.5m，寬約0.2mm。 | 84 | A6區A棟10樓-公共空間-梯間，目視無損壞。 |

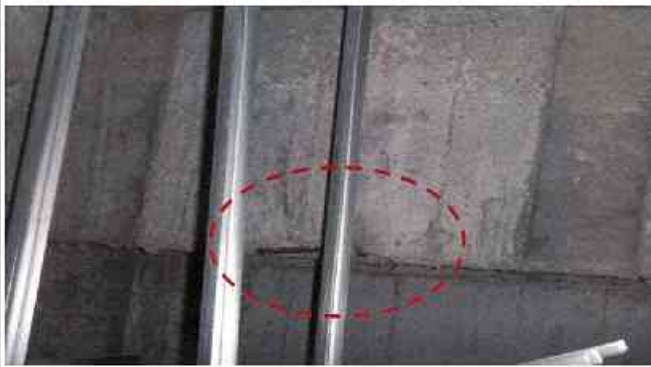
| 編號<br>87 | 說明 | A6區A棟10樓-公共空間-梯間門口維修孔，鋼筋裸露。 | 編號<br>88 | 說明 | A6區A棟10樓-公共空間-右側樓梯，目視無損壞。 |

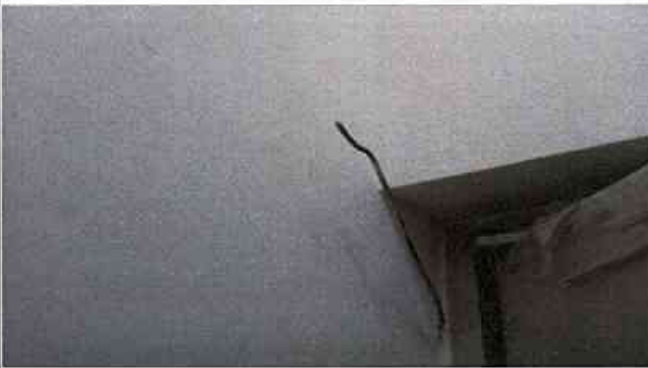
| 標的物位址 | | 浮洲合宜住宅A6區A棟10樓 | | | | | | | | | | |
|---|---|---|---|---|---|---|---|---|---|---|---|---|
| 92 | <input type="checkbox"/> | <input type="checkbox"/> | <input type="checkbox"/> | <input checked="" type="checkbox"/> | <input type="checkbox"/> | <input type="checkbox"/> | | | | | 細裂 | 右側樓梯現況 |

| 91 | A6區A棟10樓-公共空間-左側排煙室，目視無損壞。 | 92 | A6區A棟10樓-公共空間-右側樓梯，細桿未拔除。 |

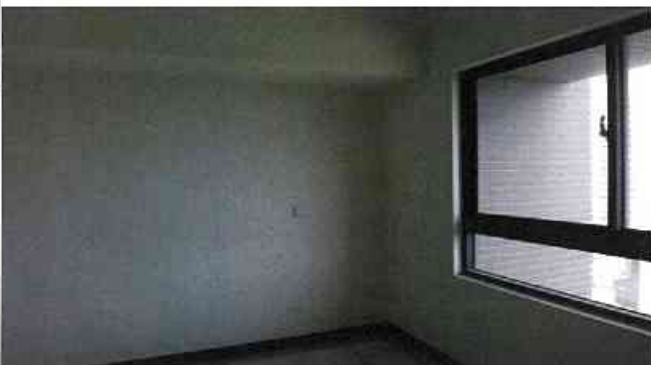
| 3 | A6區A棟9樓A01-主臥室，目視無損壞。 | 4 | A6區A棟9樓A01-主臥室衛浴，目視無損壞。 |

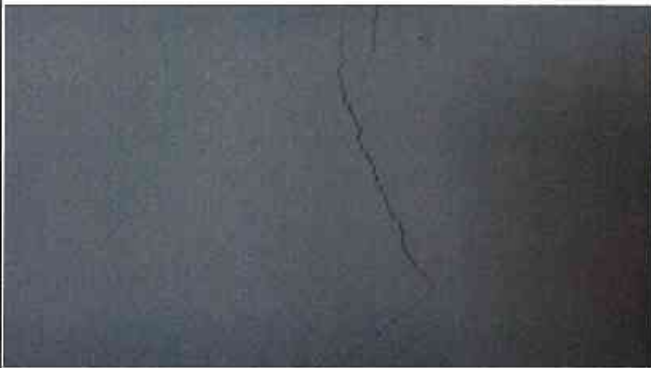
| 標的物位址 | | 浮洲合宜住宅A6區A棟9樓 | | | | | | | | | | |
|---|---|---|---|---|---|---|---|---|---|---|---|---|
| 13 | <input type="checkbox"/> | <input type="checkbox"/> | <input type="checkbox"/> | <input checked="" type="checkbox"/> | <input type="checkbox"/> | <input type="checkbox"/> | | > | 2 | 0.2 | 1. 細微裂縫 | A01-客廳 |

| 編號<br>13 | 說明 | A6區A棟9樓A01-客廳細微裂縫，長約2m，寬約0.2mm。 | 編號<br>14 | 說明 | 標的物門牌，A6區A棟9樓A02 |

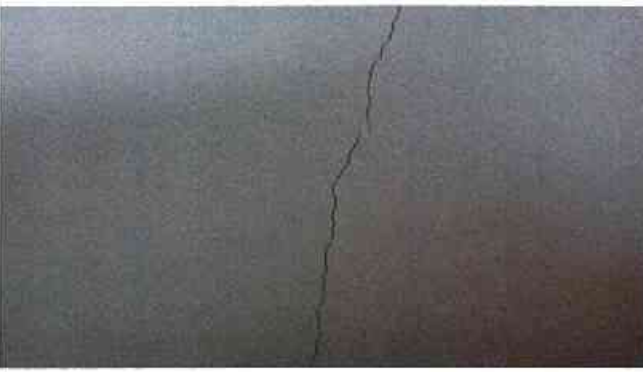
| 標的物位址 | | 浮洲合宜住宅A6區A棟9樓 | | | | | | | | | | |
|---|---|---|---|---|---|---|---|---|---|---|---|---|
| 35 | <input type="checkbox"/> | <input type="checkbox"/> | <input type="checkbox"/> | <input checked="" type="checkbox"/> | <input type="checkbox"/> | <input type="checkbox"/> | | } | 2 | 0.2 | 1. 細微裂縫 | A03-客廳 |

| 編號<br>35 | 說明<br>A6區A棟9樓A03-客廳細微裂縫，長約2m，寬約0.2mm。 | 編號<br>36 | 說明<br>A6區A棟9樓A03-主臥室細微裂縫，長約2m，寬約0.25mm。 |

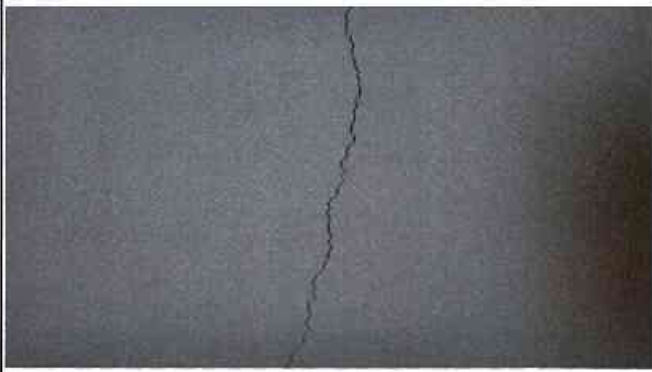
| 標的物位址 | | 浮洲合宜住宅A6區A棟9樓 | | | | | | | | | | |
|---|---|---|---|---|---|---|---|---|---|---|---|---|
| 36 | <input type="checkbox"/> | <input type="checkbox"/> | <input type="checkbox"/> | <input checked="" type="checkbox"/> | <input type="checkbox"/> | <input type="checkbox"/> | | } | 2 | 0.25 | 1. 細微裂縫 | A03-主臥室 |

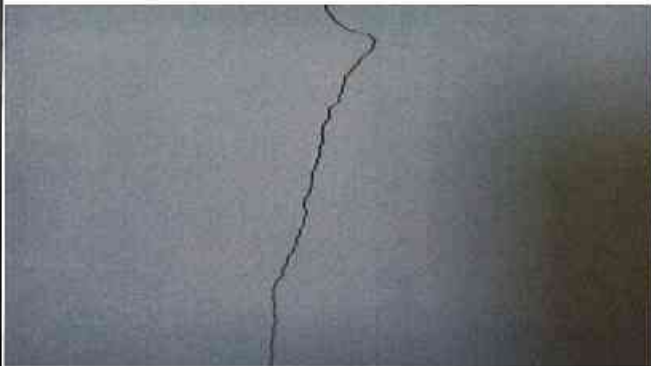
| 標的物位址 | | 浮洲合宜住宅A6區A棟9樓 | | | | | | | | | | |
|---|---|---|---|---|---|---|---|---|---|---|---|---|
| 37 | <input type="checkbox"/> | <input type="checkbox"/> | <input type="checkbox"/> | <input checked="" type="checkbox"/> | <input type="checkbox"/> | <input type="checkbox"/> | | } | 2.5 | 0.3 | 1. 細微裂縫 | A03-次臥2 |

| 編號<br>37 | 說明 | A6區A棟9樓A03-次臥2細微裂縫，長約2.5m，寬約0.3mm。 | 編號<br>38 | 說明 | 標的物門牌，A6區A棟9樓A05 |

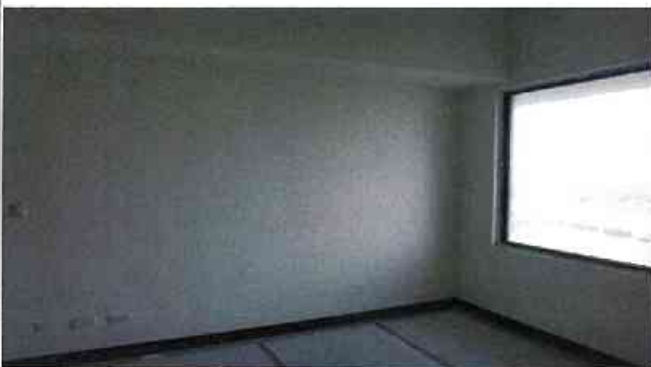
| 編號<br>41 | 說明 | A6區A棟9樓A05-主臥室衛浴，目視無損壞。 | 編號<br>42 | 說明 | A6區A棟9樓A05-次臥1 |

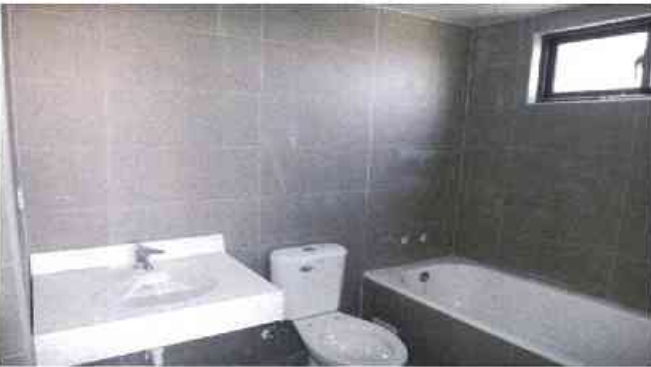
| 編號<br>43 | 說明 | A6區A棟9樓A05-公衛浴，目視無損壞。 | 編號<br>44 | 說明 | A6區A棟9樓A05-次臥2，目視無損壞。 |

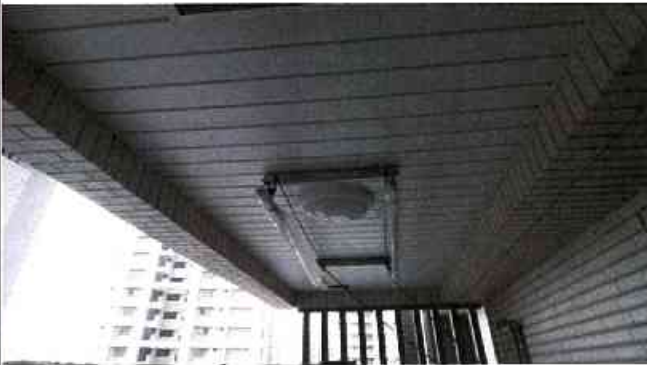
| 編號<br>47 | 說明 | A6區A棟9樓A05-外陽台維修孔，目視無損壞。 | 編號<br>48 | 說明 | A6區A棟9樓A05-廚房維修孔，目視無損壞。 |

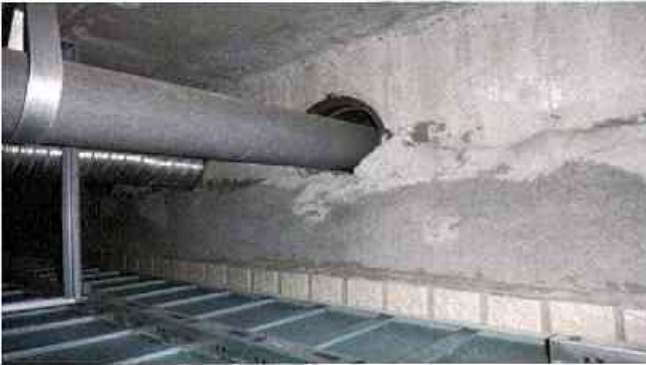
| 49 | | | 50 | | |

| 編號 | 說明 | A6區A棟9樓A05-走廊維修孔，目視無損壞。 | 編號 | 說明 | A6區A棟9樓A05-客廳細微裂縫，長約2m，寬約0.15mm。 |

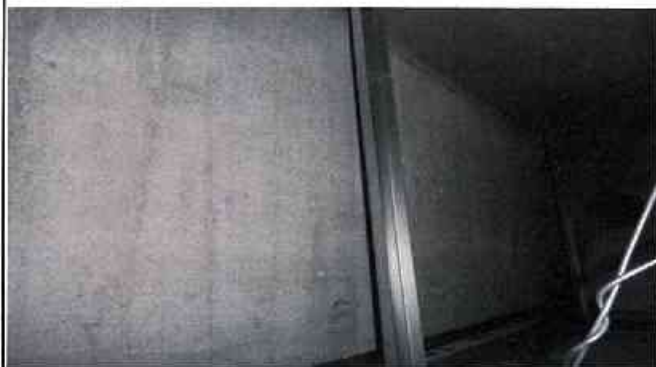
| 51 | | | 52 | | |

| 編號 | 說明 | A6區A棟9樓A05-客廳細微裂縫，長約0.5m，寬約0.2mm。 | 編號 | 說明 | A6區A棟9樓A05-客廳細微裂縫。 |

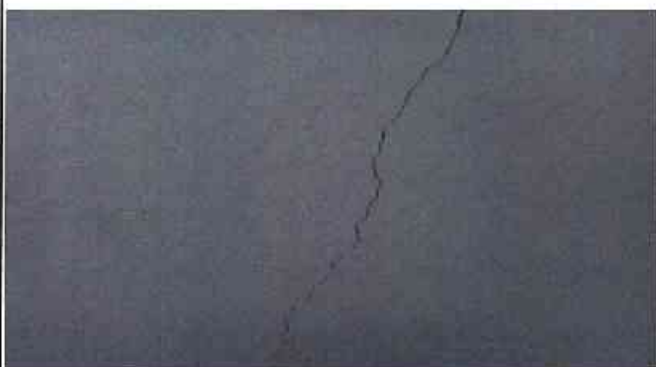
| 53 | | | 54 | | |

| 編號 | 說明 | A6區A棟9樓A05-客廳細微裂縫，長約0.5m，寬約0.2mm。 | 編號 | 說明 | A6區A棟9樓A05-次臥1細微裂縫，長約0.5m，寬約0.15mm。 |

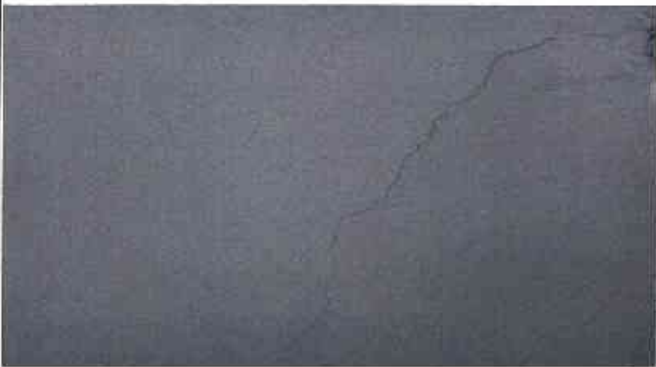
| 照片<br>編號 | 位 置 | | | | | | 裂 縫 | | | 其他裂損 | 備 註 | |
|---|---|---|---|---|---|---|---|---|---|---|---|---|
| 55 | <input type="checkbox"/> | <input type="checkbox"/> | <input type="checkbox"/> | <input checked="" type="checkbox"/> | <input type="checkbox"/> | <input type="checkbox"/> | | } | 2.5 | 0.3 | 1. 細微裂縫 | A05-主臥室 |

| 編號<br>55 | 說明<br>A6區A棟9樓A05-主臥室細微裂縫，<br>長約2.5m，寬約0.3mm。 | 編號<br>56 | 說明<br>標的物門牌，A6區A棟9樓A06 |

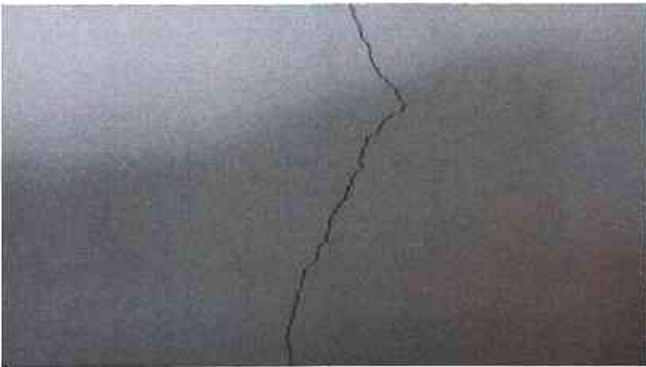
| 編號<br>57 | 說明<br>A6區A棟9樓A06-客廳，目視無損壞。 | 編號<br>58 | 說明<br>A6區A棟9樓A06-主臥室，目視無損壞。 |

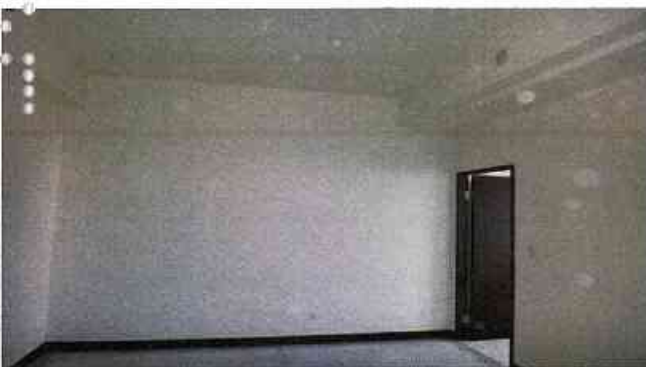
| 編號<br>59 | 說明<br>A6區A棟9樓A06-次臥，目視無損壞。 | 編號<br>60 | 說明<br>A6區A棟9樓A06-衛浴，目視無損壞。 |

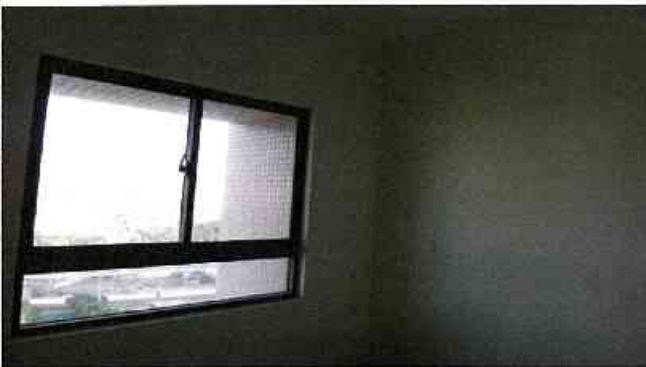
| 編號<br>61 | 說明 | 合安一路9樓之6-廚房，目視無損壞。 | 編號<br>62 | 說明 | 合安一路9樓之6-外陽台，目視無損壞。 |

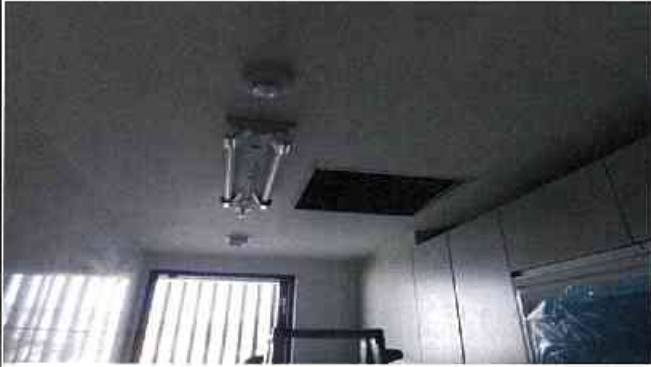
| 編號<br>63 | 說明 | 合安一路9樓之6-外陽台維修孔，目視無損壞。 | 編號<br>64 | 說明 | 合安一路9樓之6-廚房維修孔，目視無損壞。 |

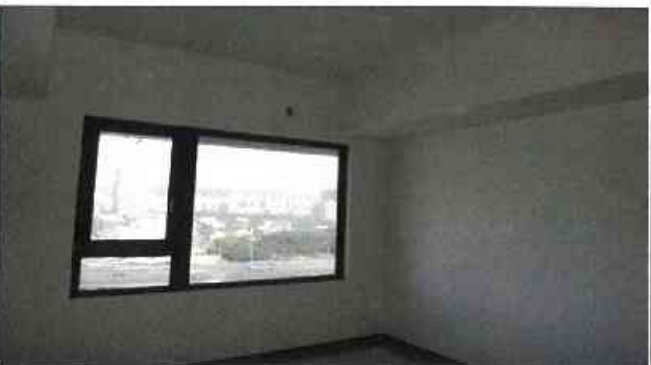
| 編號<br>67 | 說明 | A6區A棟9樓A07-主臥室 | 編號<br>68 | 說明 | A6區A棟9樓A07-主臥室衛浴，目視無損壞。 |

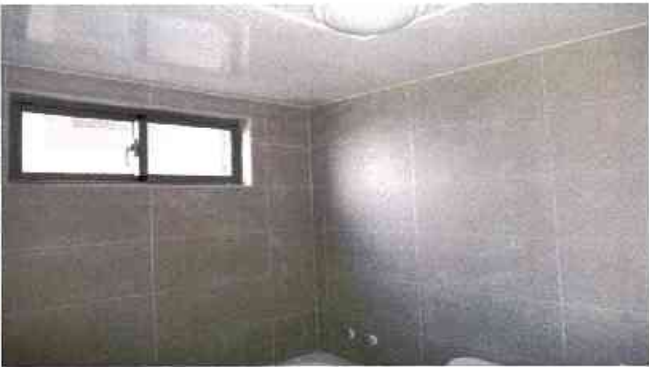
| 編號<br>69 | 說明 | A6區A棟9樓A07-次臥1 | 編號<br>70 | 說明 | A6區A棟9樓A07-公衛浴，目視無損壞。 |

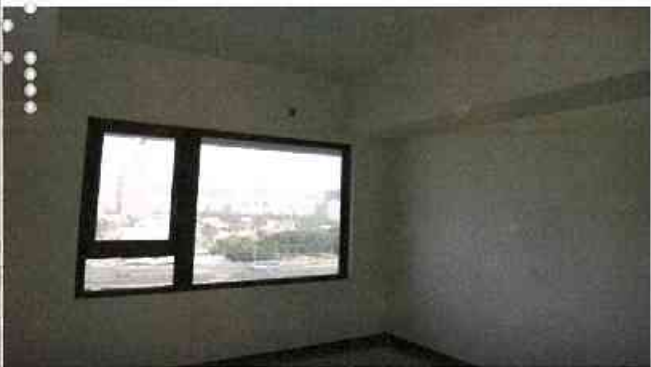
| 編號<br>71 | 說明 | A6區A棟9樓A07-次臥2，目視無損壞。 | 編號<br>72 | 說明 | A6區A棟9樓A07-廚房，目視無損壞。 |

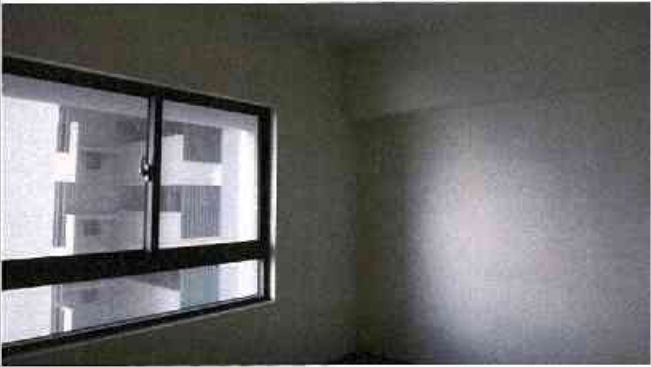
| 編號<br>73 | 說明 | A6區A棟9樓A07-外陽台，目視無損壞。 | 編號<br>74 | 說明 | A6區A棟9樓A07-外陽台維修孔，目視無損壞。 |

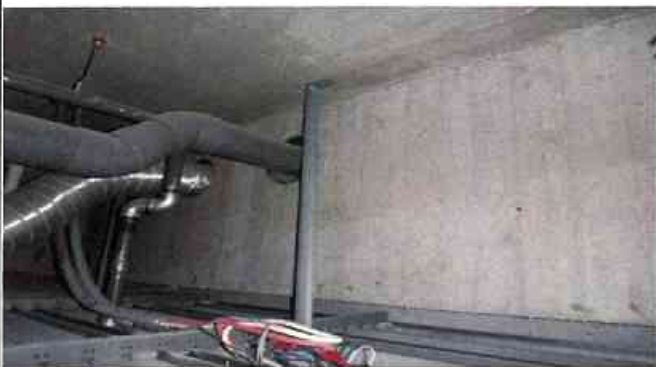
| 照片<br>編號 | 位 置 | | | | | | 裂 縫 | | | 其他裂損 | 備 註 | |
|---|---|---|---|---|---|---|---|---|---|---|---|---|
| 77 | <input type="checkbox"/> | <input type="checkbox"/> | <input type="checkbox"/> | <input checked="" type="checkbox"/> | <input type="checkbox"/> | <input type="checkbox"/> | | | 2 | 0.25 | 1. 細微裂縫 | A07-客廳 |

| 編號<br>77 | 說明 | A6區A棟9樓A07-客廳細微裂縫，長約2m，寬約0.25mm。 | 編號<br>78 | 說明 | A6區A棟9樓A07-客廳細微裂縫，長約2.5m，寬約0.3mm。 |

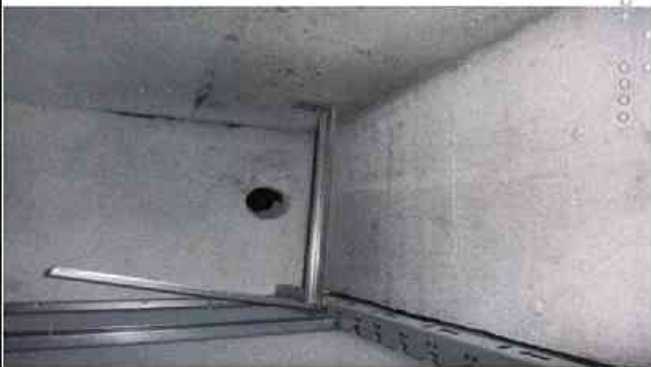
| 照片<br>編號 | 位 置 | | | | | | 裂 縫 | | | 其他裂損 | 備 註 | |
|---|---|---|---|---|---|---|---|---|---|---|---|---|
| 78 | <input type="checkbox"/> | <input type="checkbox"/> | <input type="checkbox"/> | <input checked="" type="checkbox"/> | <input type="checkbox"/> | <input type="checkbox"/> | | | 2.5 | 0.3 | 1. 細微裂縫 | A07-客廳 |

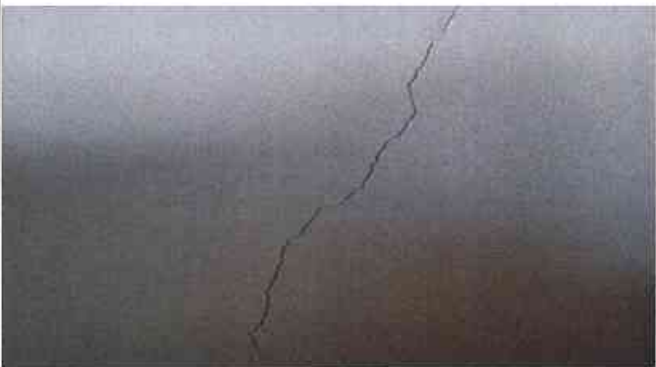
| 照片<br>編號 | 位 置 | | | | | | 裂 縫 | | | 其他裂損 | 備 註 | |
|---|---|---|---|---|---|---|---|---|---|---|---|---|
| 79 | <input type="checkbox"/> | <input type="checkbox"/> | <input type="checkbox"/> | <input checked="" type="checkbox"/> | <input type="checkbox"/> | <input type="checkbox"/> | | | 0.2 | 0.1 | 1. 細微裂縫 | A07-客廳 |

| 79 | A6區A棟9樓A07-客廳細微裂縫 | 80 | A6區A棟9樓A07-客廳細微裂縫 |

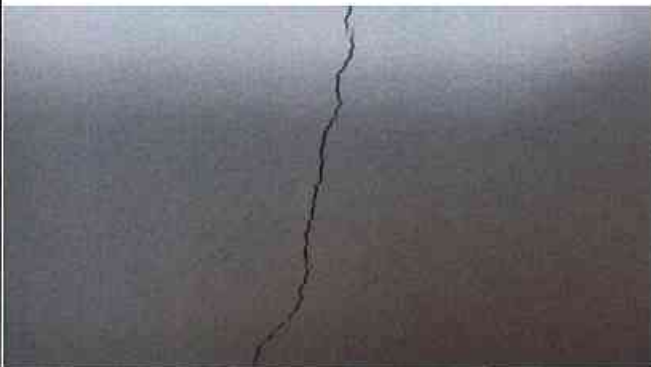
| 照片<br>編號 | 位 置 | | | | | | 裂 縫 | | | 其他裂損 | 備 註 | |
|---|---|---|---|---|---|---|---|---|---|---|---|---|
| 80 | <input type="checkbox"/> | <input type="checkbox"/> | <input type="checkbox"/> | <input checked="" type="checkbox"/> | <input type="checkbox"/> | <input type="checkbox"/> | | | 0.3 | 0.1 | 1. 細微裂縫 | A07-客廳 |

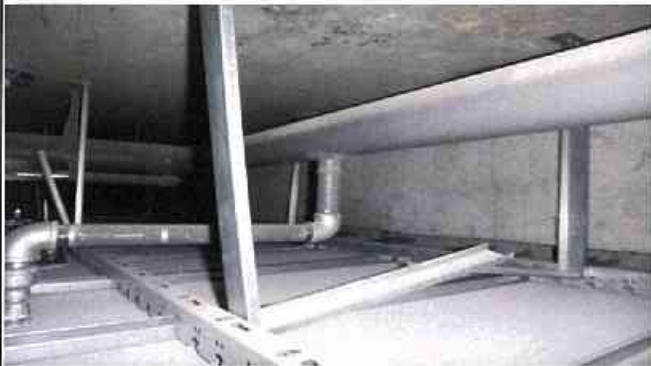
| 編號<br>85 | 說明 | A6區A棟9樓-公共空間-梯間維修孔，目視無損壞。 | 編號<br>86 | 說明 | A6區A棟9樓-公共空間-梯間門口，目視無損壞。 |

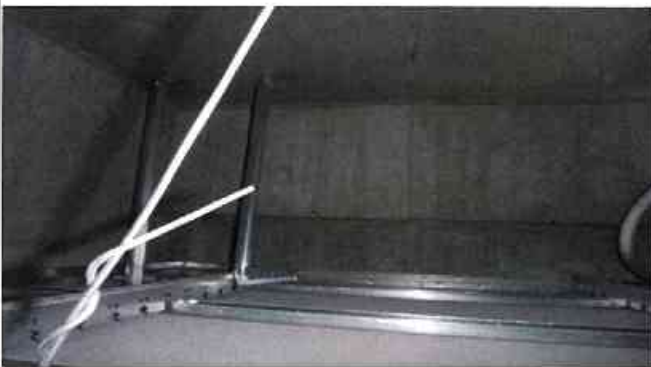
| 編號<br>87 | 說明 | A6區A棟9樓-公共空間-梯間門口維修孔，目視無損壞。 | 編號<br>88 | 說明 | A6區A棟9樓-公共空間-右側樓梯，目視無損壞。 |

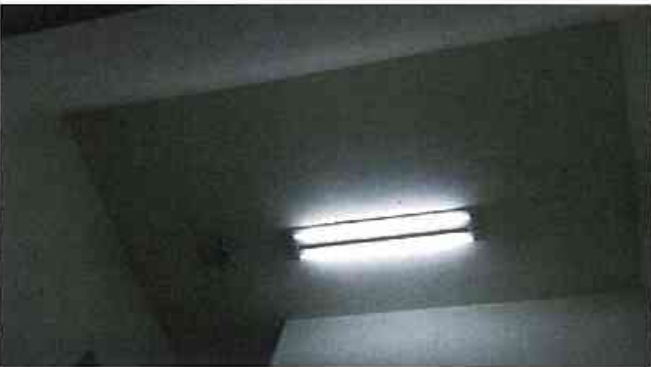
| 編號<br>89 | 說明 | A6區A棟9樓-公共空間-右側排煙室，目視無損壞。 | 編號<br>90 | 說明 | A6區A棟9樓-公共空間-左側樓梯，目視無損壞。 |

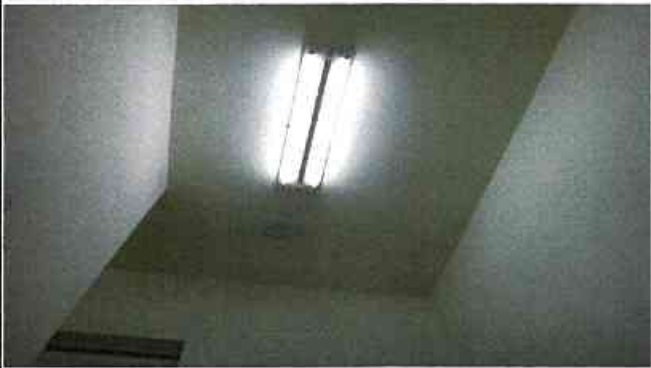
| 編號 | 說明 | A6區A棟9樓-公共空間-左側排煙室，目視無損壞。 | | | |

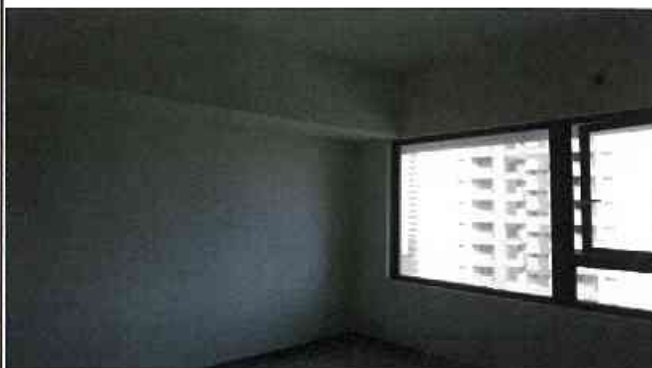
| 編號<br>1 | 說明 | 標的物門牌，A6區A棟8樓A01 | 編號<br>2 | 說明 | A6區A棟8樓A01-客廳，目視無損壞。 |

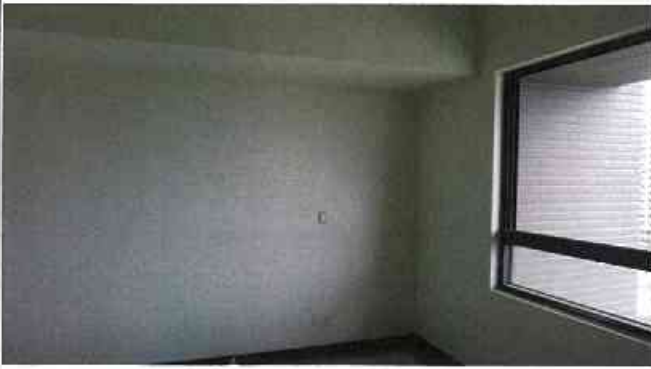
| 編號<br>3 | 說明 | A6區A棟8樓A01-主臥室，目視無損壞。 | 編號<br>4 | 說明 | A6區A棟8樓A01-主臥室衛浴，目視無損壞。 |

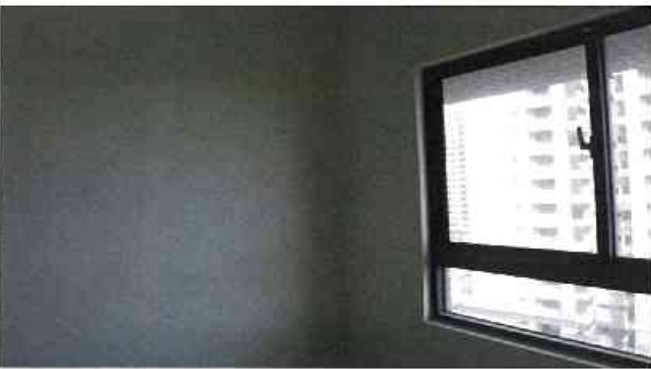
| 編號<br>5 | 說明 | A6區A棟8樓A01-次臥1，目視無損壞。 | 編號<br>6 | 說明 | A6區A棟8樓A01-公衛浴，目視無損壞。 |

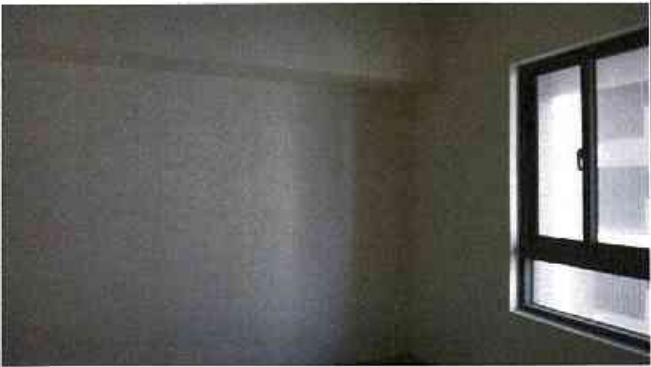
| 編號 | 說明 | A6區A棟8樓A01-次臥2，目視無損壞。 | 編號 | 說明 | A6區A棟8樓A01-廚房，目視無損壞。 |

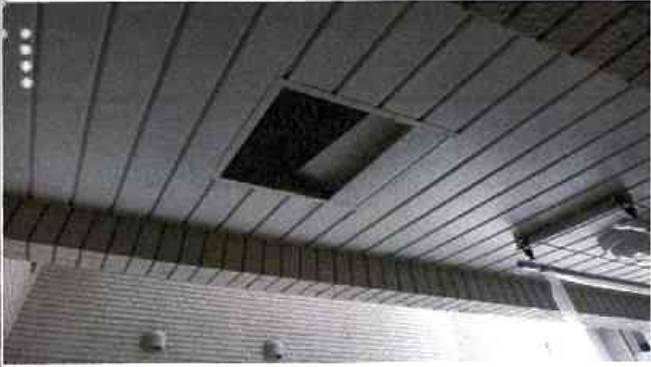
| 編號 | 說明 | A6區A棟8樓A01-外陽台，目視無損壞。 | 編號 | 說明 | A6區A棟8樓A01-外陽台維修孔，目視無損壞。 |

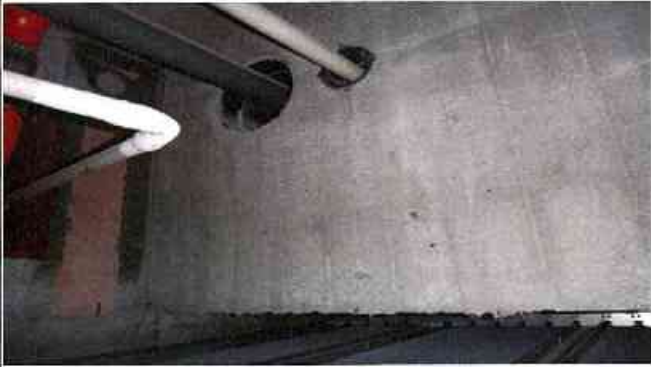
| 編號 | 說明 | 合安一路8樓之1-廚房維修孔，目視無損壞。 | 編號 | 說明 | 合安一路8樓之1-走廊維修孔，目視無損壞。 |

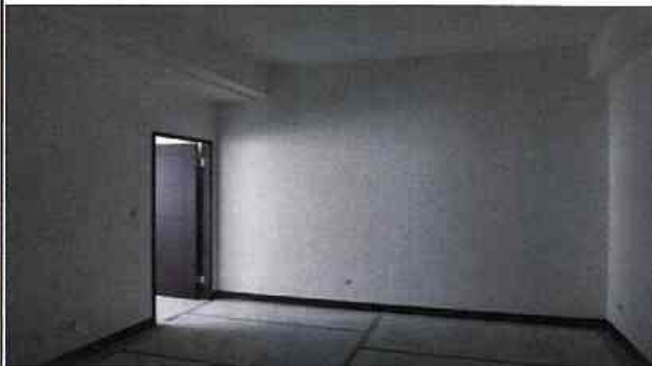
| 編號<br>13 | 說明 | 標的物門牌，A6區A棟8樓A02 | 編號<br>14 | 說明 | A6區A棟8樓A02-客廳，目視無損壞。 |

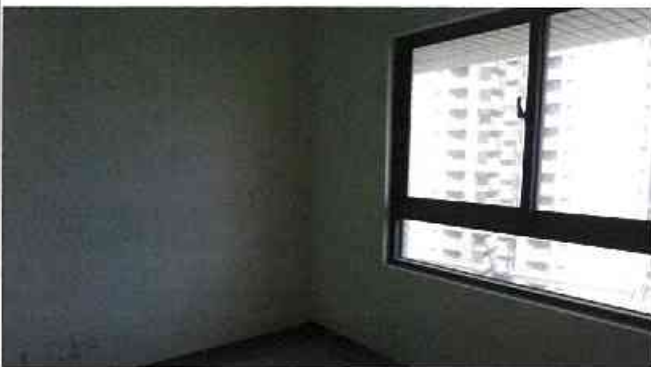
| 編號<br>15 | 說明 | A6區A棟8樓A02-主臥室，目視無損壞。 | 編號<br>16 | 說明 | A6區A棟8樓A02-次臥，目視無損壞。 |

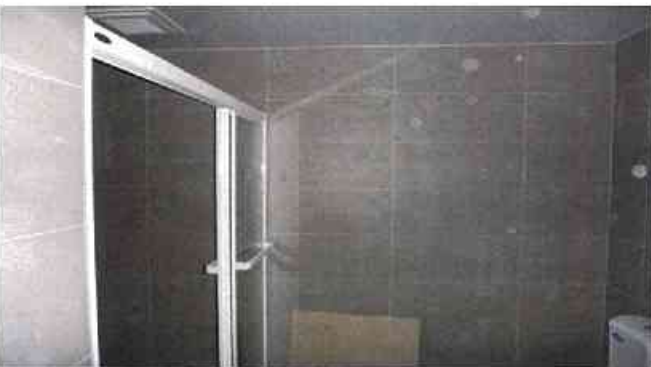
| 編號<br>17 | 說明 | A6區A棟8樓A02-衛浴，目視無損壞。 | 編號<br>18 | 說明 | A6區A棟8樓A02-廚房，目視無損壞。 |

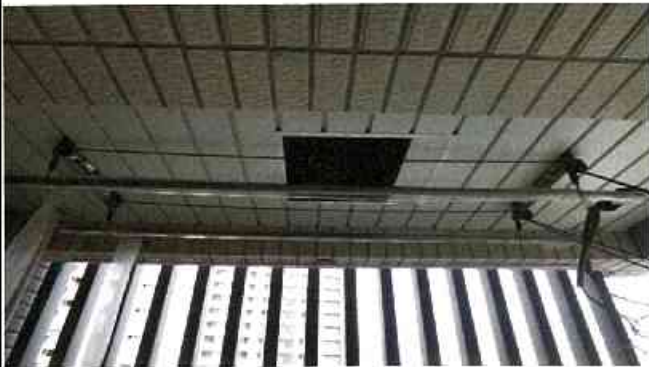
| 編號<br>19 | 說明<br>A6區A棟8樓A02-外陽台，目視無損壞。 | 編號<br>20 | 說明<br>A6區A棟8樓A02-外陽台維修孔，目視無損壞。 |

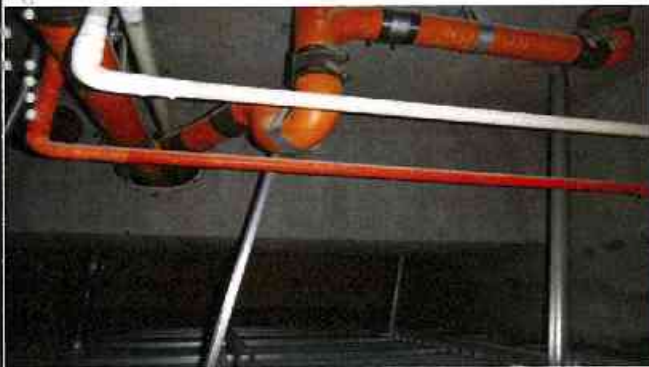
| 編號<br>21 | 說明<br>A6區A棟8樓A02-廚房維修孔，目視無損壞。 | 編號<br>22 | 說明<br>標的物門牌，A6區A棟8樓A03 |
