## 板橋區浮洲合宜住宅結構安全鑑定案

### A6 東區鑑定報告書

## 附件二十四：A6 東區 A 棟裂損現況調查報告

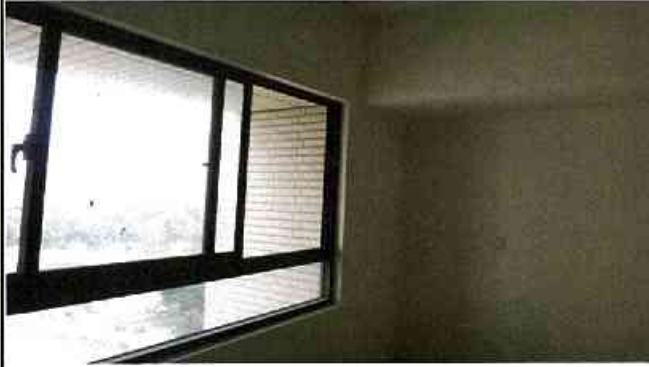
| 編號<br>23 | 說明<br>A6區A棟8樓A03-客廳 | 編號<br>24 | 說明<br>A6區A棟8樓A03-主臥室，目視無損壞。 |

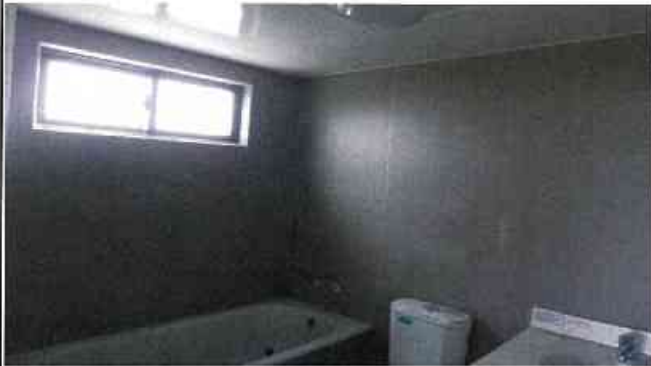
| 編號<br>25 | 說明 | A6區A棟8樓A03-主臥室衛浴，目視無損壞。 | 編號<br>26 | 說明 | A6區A棟8樓A03-次臥1，目視無損壞。 |

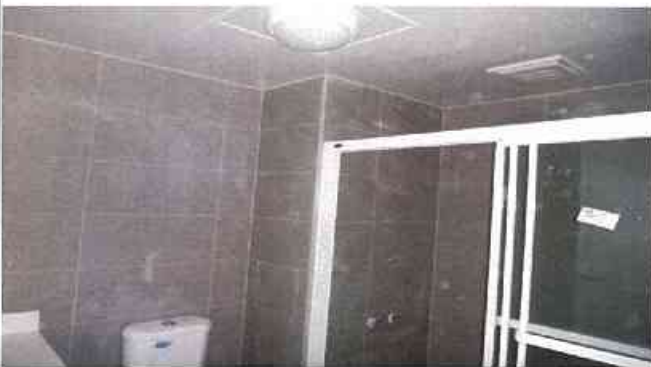
| 編號<br>27 | 說明 | A6區A棟8樓A03-公衛浴，目視無損壞。 | 編號<br>28 | 說明 | A6區A棟8樓A03-次臥2 |

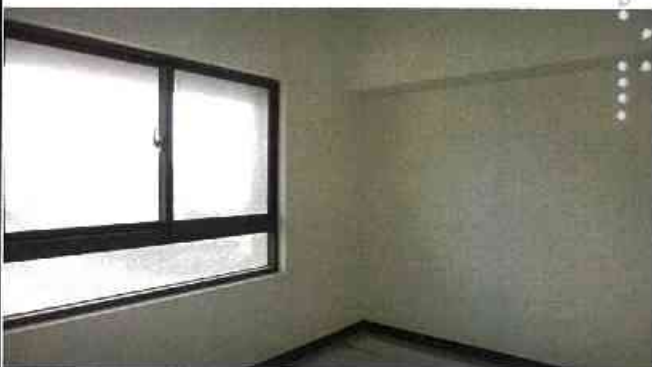
| 編號<br>29 | 說明 | A6區A棟8樓A03-廚房，目視無損壞。 | 編號<br>30 | 說明 | A6區A棟8樓A03-外陽台，目視無損壞。 |

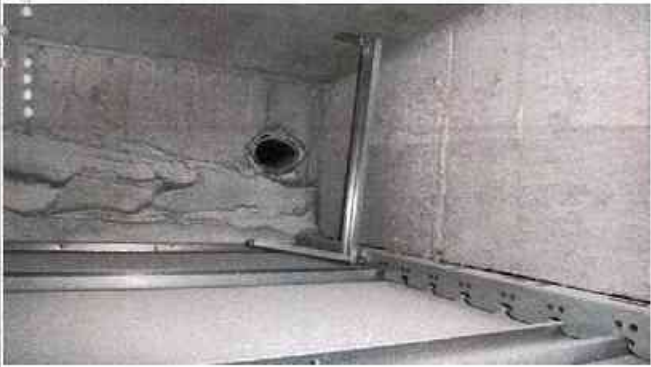
| 照片<br>編號 | 位 置 | | | | | | | 裂 縫 | | | 其他裂損 | 備 註 |
|---|---|---|---|---|---|---|---|---|---|---|---|---|
| 34 | <input type="checkbox"/> | <input type="checkbox"/> | <input type="checkbox"/> | <input checked="" type="checkbox"/> | <input type="checkbox"/> | <input type="checkbox"/> | | { | 2 | 0.2 | 1.細微裂縫 | A03-客廳 |

| 編號<br>33 | 說明 | A6區A棟8樓A03-走廊維修孔，目視無損壞。 | 編號<br>34 | 說明 | A6區A棟8樓A03-客廳細微裂縫，長約2m，寬約0.2mm。 |

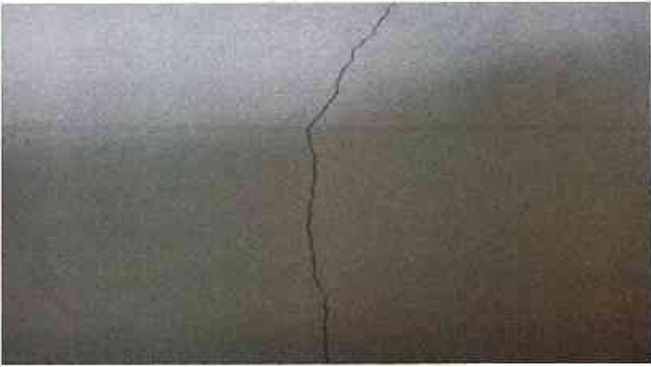
| 照片<br>編號 | 位 置 | | | | | | | 裂 縫 | | | 其他裂損 | 備 註 |
|---|---|---|---|---|---|---|---|---|---|---|---|---|
| 35 | <input type="checkbox"/> | <input type="checkbox"/> | <input type="checkbox"/> | <input checked="" type="checkbox"/> | <input type="checkbox"/> | <input type="checkbox"/> | | } | 2.5 | 0.25 | 1.細微裂縫 | A03-次臥2 |

| 編號<br>35 | 說明 | A6區A棟8樓A03-次臥2細微裂縫，長約2.5m，寬約0.25mm。 | 編號<br>36 | 說明 | 標的物門牌，A6區A棟8樓A05 |

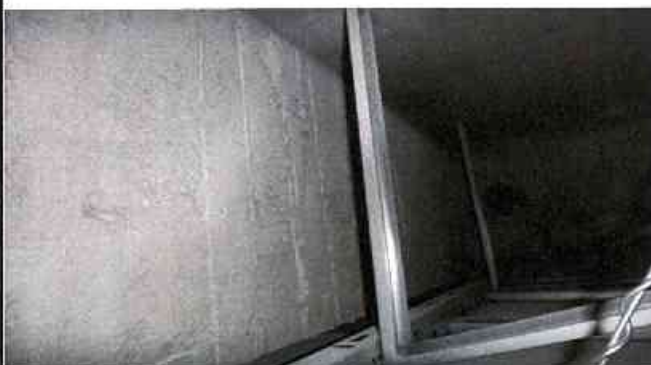
| 標的物位址 | | 浮洲合宜住宅A6區A棟8樓 | | | | | | | | | | | |
|---|---|---|---|---|---|---|---|---|---|---|---|---|--|
| 48 | <input type="checkbox"/> | <input type="checkbox"/> | <input type="checkbox"/> | <input checked="" type="checkbox"/> | <input type="checkbox"/> | <input type="checkbox"/> | | { | 2 | 0.2 | 1. 細微裂縫 | A05-客廳 | |

| 編號<br>47 | 說明 | A6區A棟8樓A05-走廊維修孔，目視無損壞。 | 編號<br>48 | 說明 | A6區A棟8樓A05-客廳細微裂縫，長約2m，寬約0.2mm。 |

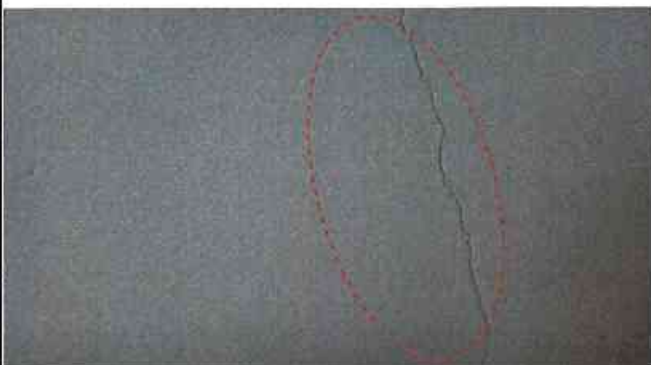
| 標的物位址 | | 浮洲合宜住宅A6區A棟8樓 | | | | | | | | | | | |
|---|---|---|---|---|---|---|---|---|---|---|---|---|--|
| 49 | <input type="checkbox"/> | <input type="checkbox"/> | <input type="checkbox"/> | <input checked="" type="checkbox"/> | <input type="checkbox"/> | <input type="checkbox"/> | | } | 0.5 | 0.25 | 1. 細微裂縫 | A05-客廳 | |

| 49 | A6區A棟8樓A05-客廳細微裂縫，長約0.5m，寬約0.25mm。 | 50 | A6區A棟8樓A05-客廳細微裂縫，長約0.5m，寬約0.2mm。 |

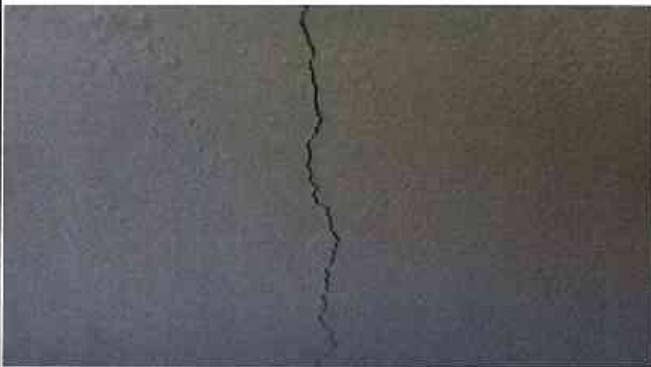
| 標的物位址 | | 浮洲合宜住宅A6區A棟8樓 | | | | | | | | | | | |
|---|---|---|---|---|---|---|---|---|---|---|---|---|--|
| 50 | <input type="checkbox"/> | <input type="checkbox"/> | <input type="checkbox"/> | <input checked="" type="checkbox"/> | <input type="checkbox"/> | <input type="checkbox"/> | | — | 0.5 | 0.2 | 1. 細微裂縫 | A05-客廳 | |

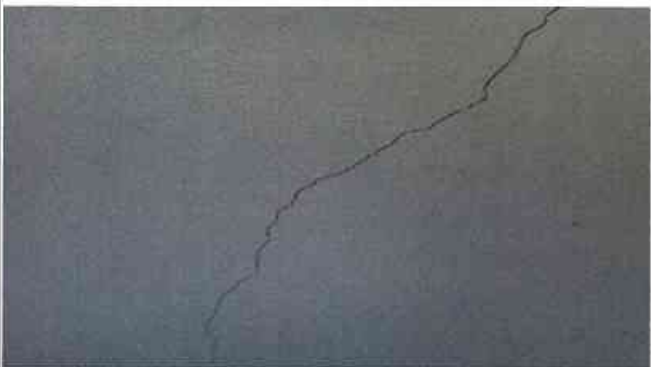
| 標的物位址 | | 浮洲合宜住宅A6區A棟8樓 | | | | | | | | | | | |
|---|---|---|---|---|---|---|---|---|---|---|---|---|--|
| 51 | <input type="checkbox"/> | <input type="checkbox"/> | <input type="checkbox"/> | <input checked="" type="checkbox"/> | <input type="checkbox"/> | <input type="checkbox"/> | | ~ | 2.5 | 0.2 | 1. 細微裂縫 | A05-客廳 | |

| 51 | A6區A棟8樓A05-客廳細微裂縫，長約2.5m，寬約0.2mm。 | 52 | 標的物門牌，A6區A棟8樓A06 |

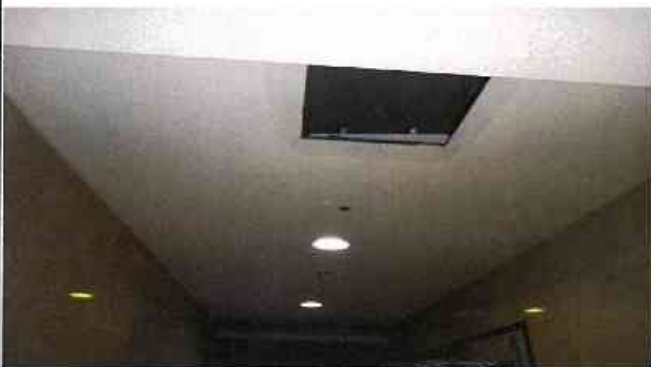
| 編號<br>77 | 說明 | A6區A棟8樓-公共空間-梯間門口，目視無損壞。 | 編號<br>78 | 說明 | A6區A棟8樓-公共空間-梯間門口維修孔，目視無損壞。 |

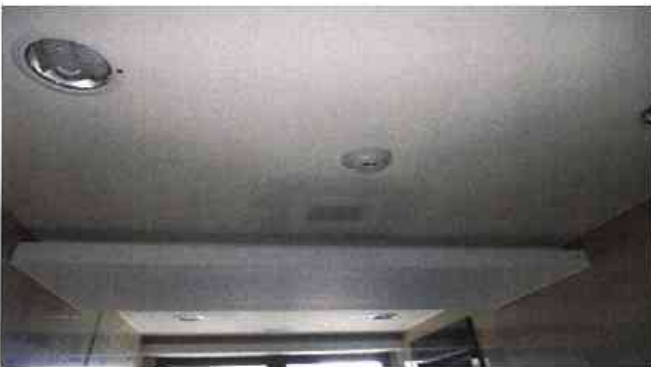
| 79 | A6區A棟8樓-公共空間-右側樓梯，目視無損壞。 | 80 | A6區A棟8樓-公共空間-右側排煙室，目視無損壞。 |

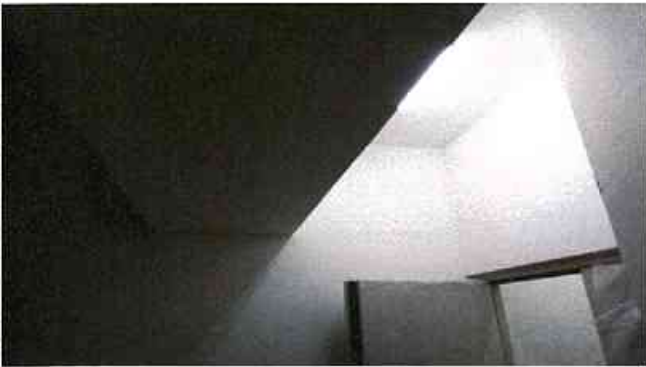
| 31 | A6區A棟8樓-公共空間-左側樓梯，目視無損壞。 | 82 | A6區A棟8樓-公共空間-左側排煙室，目視無損壞。 |

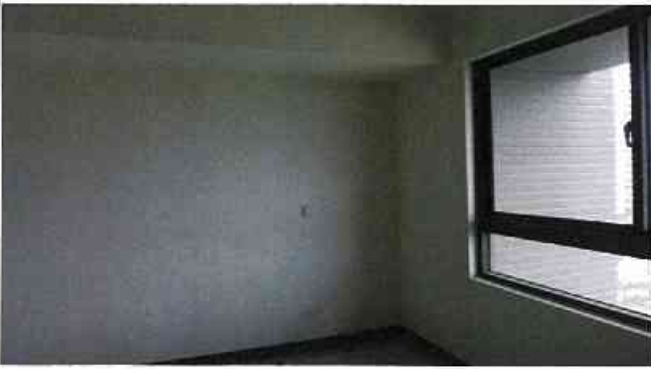
| 編號<br>5 | 說明 | A6區A棟7樓A01-次臥1，目視無損壞。 | 編號<br>6 | 說明 | A6區A棟7樓A01-公衛浴，目視無損壞。 |

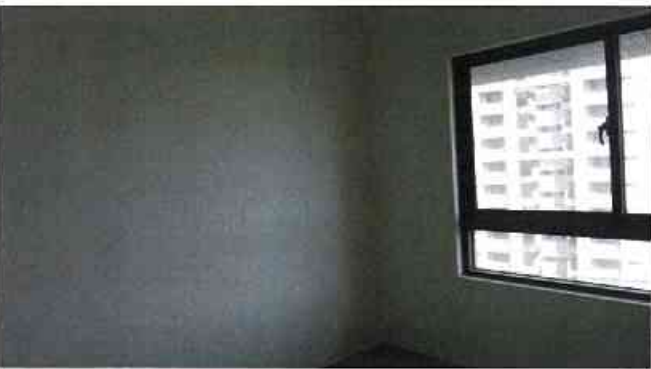
| 7 | A6區A棟7樓A01-次臥2，目視無損壞。 | 8 | A6區A棟7樓A01-廚房，目視無損壞。 |

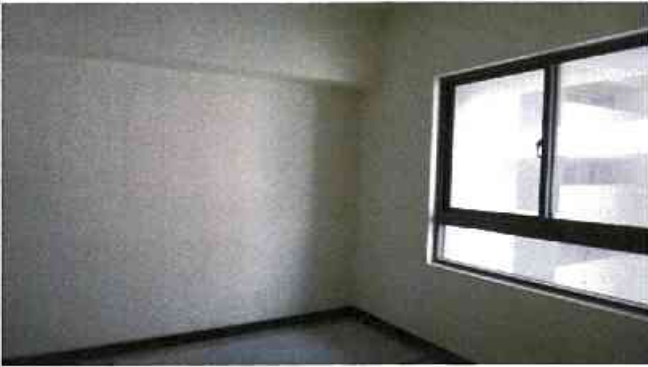
| 9 | A6區A棟7樓A01-外陽台，目視無損壞。 | 10 | A6區A棟7樓A01-外陽台維修孔，目視無損壞。 |

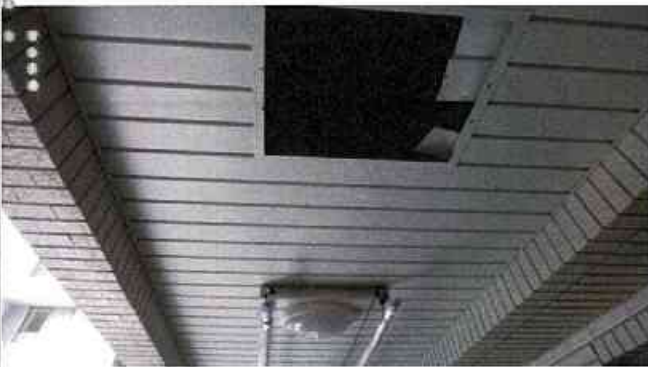
| 11 | A6區A棟7樓A01-廚房維修孔，目視無損壞。 | 12 | A6區A棟7樓A01-走廊維修孔，目視無損壞。 |

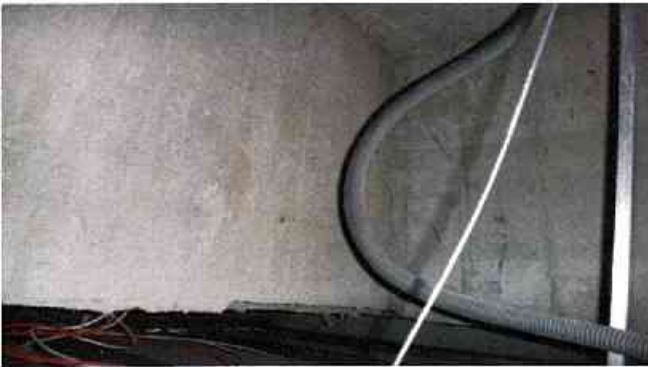
| 標的物位址 | | 浮洲合宜住宅A6區A棟7樓 | | | | | | | | | | |
|---|---|---|---|---|---|---|---|---|---|---|---|---|
| 13 | <input type="checkbox"/> | <input type="checkbox"/> | <input type="checkbox"/> | <input checked="" type="checkbox"/> | <input type="checkbox"/> | <input type="checkbox"/> | | ↙ | 2 | 0.2 | 1. 細微裂縫 | A01-客廳 |

| 編號<br>13 | 說明 | A6區A棟7樓A01-客廳細微裂縫，長約2m，寬約0.2mm。 | 編號<br>14 | 說明 | A6區A棟7樓A01-客廳混凝土剝落。 |

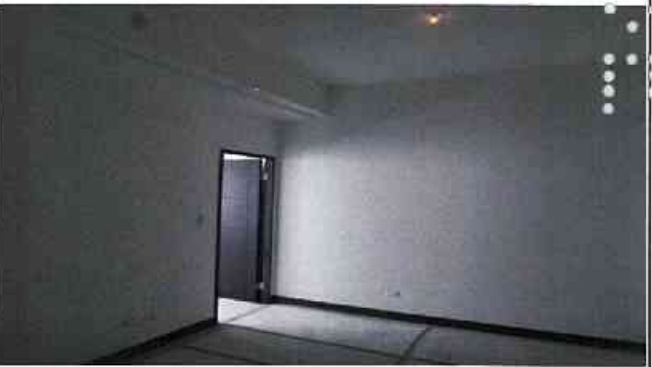
| 19 | A6區A棟7樓A02-衛浴，目視無損壞。 | 20 | A6區A棟7樓A02-廚房，目視無損壞。 |

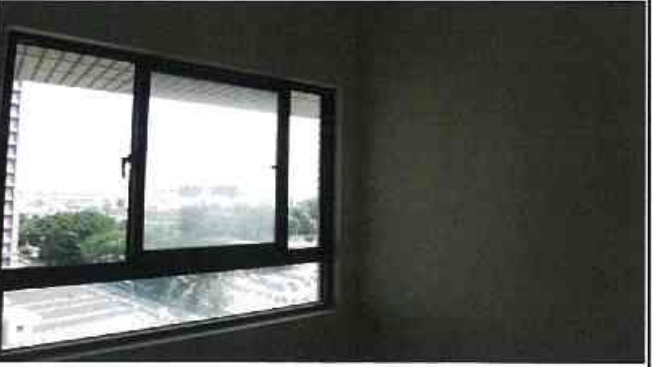
| 21 | A6區A棟7樓A02-外陽台，目視無損壞。 | 22 | A6區A棟7樓A02-外陽台維修孔，目視無損壞。 |

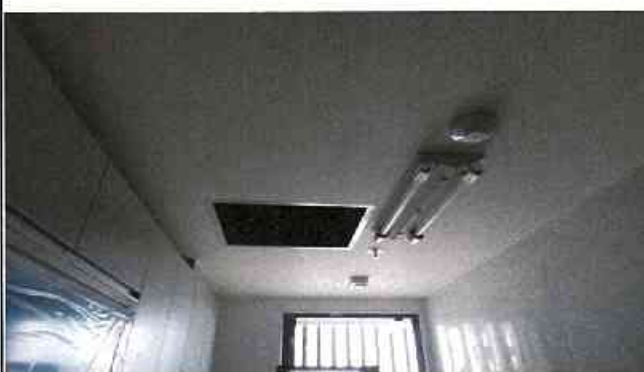
| 23 | A6區A棟7樓A02-廚房維修孔，目視無損壞。 | 24 | 標的物門牌：A6區A棟7樓A03 |

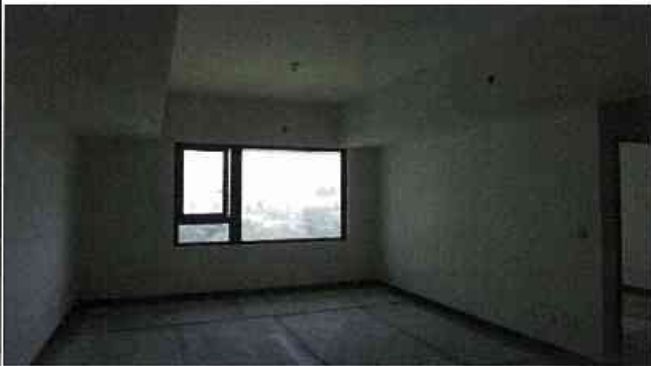
| 編號<br>27 | 說明 | A6區A棟7樓A03-主臥室衛浴，目視無損壞。 | 編號<br>28 | 說明 | A6區A棟7樓A03-次臥1，目視無損壞。 |

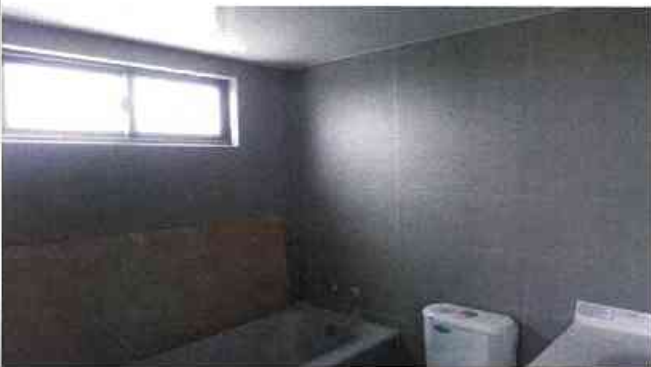
| 編號<br>29 | 說明 | A6區A棟7樓A03-公衛浴，目視無損壞。 | 編號<br>30 | 說明 | A6區A棟7樓A03-次臥2，目視無損壞。 |

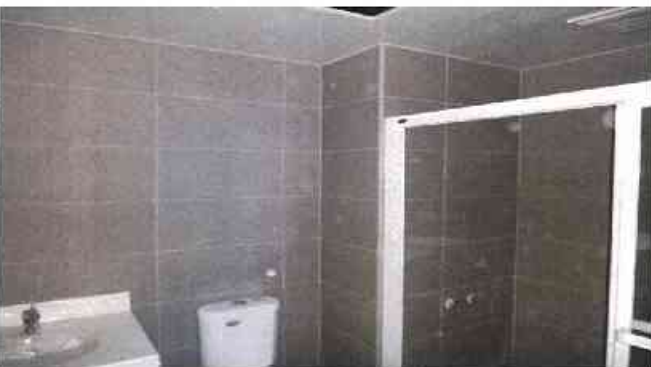
| 編號<br>31 | 說明<br>A6區A棟7樓A03-廚房，目視無損壞。 | 編號<br>32 | 說明<br>A6區A棟7樓A03-外陽台，目視無損壞。 |

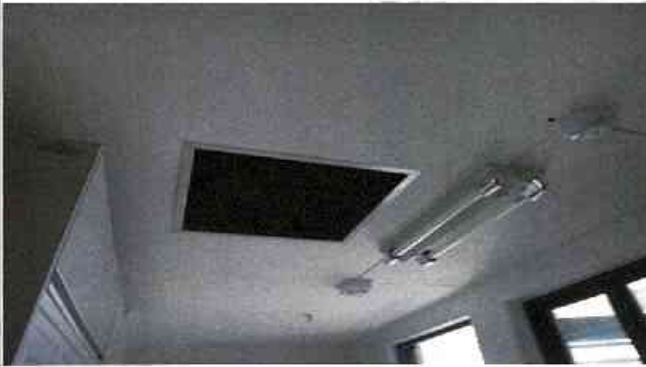
| 編號<br>33 | 說明<br>A6區A棟7樓A03-外陽台維修孔，目視無損壞。 | 編號<br>34 | 說明<br>A6區A棟7樓A03-廚房維修孔，目視無損壞。 |

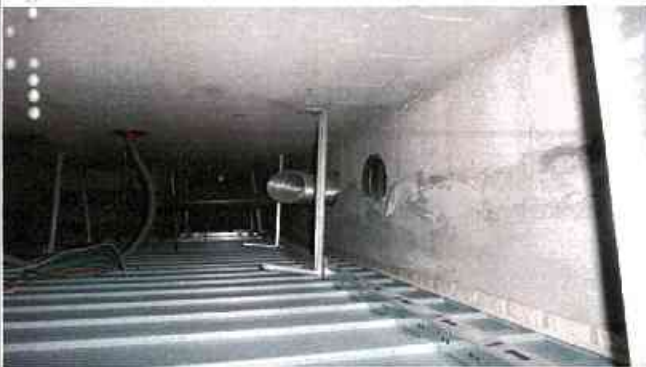
| 編號<br>35 | 說明<br>A6區A棟7樓A03-走廊維修孔，目視無損壞。 | 編號<br>36 | 說明<br>A6區A棟7樓A03-客廳細微裂縫，長約2m，寬約0.25mm。 |

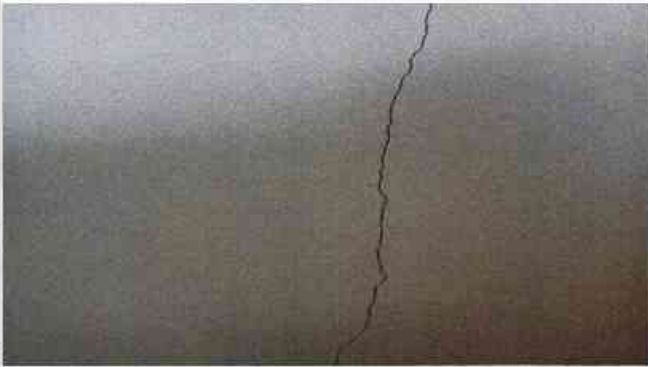
| 照片<br>編號 | 位 置 | | | | | | | 製 縫 | | | 其他裂損 | 備 註 |
|---|---|---|---|---|---|---|---|---|---|---|---|---|
| 36 | <input type="checkbox"/> | <input type="checkbox"/> | <input type="checkbox"/> | <input checked="" type="checkbox"/> | <input type="checkbox"/> | <input type="checkbox"/> | | / | 2 | 0.25 | 1. 細微裂縫 | A03-客廳 |

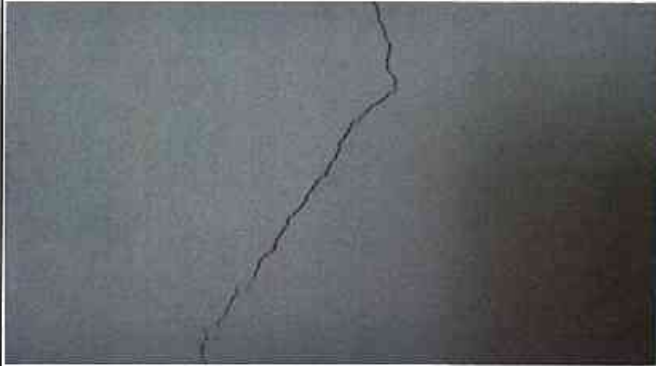
| 照片<br>編號 | 位 置 | | | | | | | 製 縫 | | | 其他裂損 | 備 註 |
|---|---|---|---|---|---|---|---|---|---|---|---|---|
| 37 | <input type="checkbox"/> | <input type="checkbox"/> | <input type="checkbox"/> | <input checked="" type="checkbox"/> | <input type="checkbox"/> | <input type="checkbox"/> | | / | 2.5 | 0.3 | 1. 細微裂縫 | A03-主臥室 |

| 編號<br>37 | 說明 | A6區A棟7樓A03-主臥室細微裂縫，長約2.5m，寬約0.3mm。 | 編號<br>38 | 說明 | 標的物門牌，A6區A棟7樓A05 |

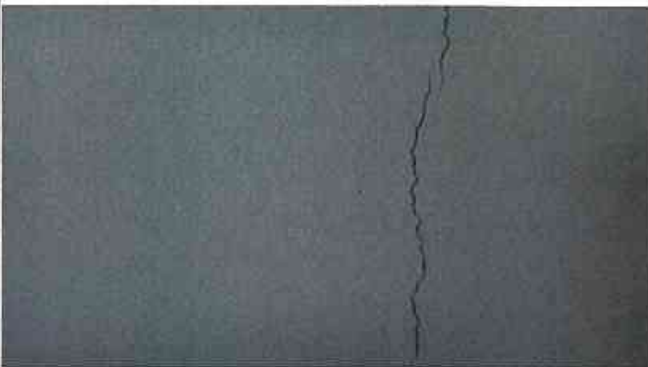
| 標的物位址 | | 浮洲合宜住宅A6區A棟7樓 | | | | | | | | | | |
|---|---|---|---|---|---|---|---|---|---|---|---|---|
| 50 | <input type="checkbox"/> | <input type="checkbox"/> | <input type="checkbox"/> | <input checked="" type="checkbox"/> | <input type="checkbox"/> | <input type="checkbox"/> | | } | 2 | 0.25 | 1. 細微裂縫 | A05-客廳 |

| 編號<br>49 | 說明 | A6區A棟7樓A05-走廊維修孔，目視無損壞。 | 編號<br>50 | 說明 | A6區A棟7樓A05-客廳細微裂縫，長約2.5m，寬約0.25mm。 |

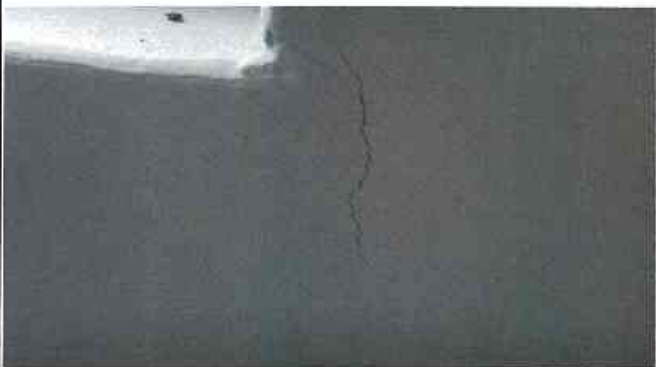
| 標的物位址 | | 浮洲合宜住宅A6區A棟7樓 | | | | | | | | | | |
|---|---|---|---|---|---|---|---|---|---|---|---|---|
| 51 | <input type="checkbox"/> | <input type="checkbox"/> | <input type="checkbox"/> | <input checked="" type="checkbox"/> | <input type="checkbox"/> | <input type="checkbox"/> | | └ | 0.5 | 0.15 | 1. 細微裂縫 | A05-客廳 |

| 編號<br>51 | 說明 | A6區A棟7樓A05-客廳細微裂縫，長約0.5m，寬約0.15mm。 | 編號<br>52 | 說明 | A6區A棟7樓A05-客廳細微裂縫 |

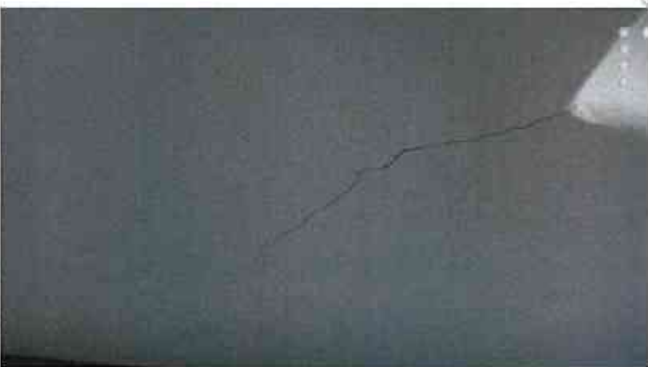
| 標的物位址 | | 浮洲合宜住宅A6區A棟7樓 | | | | | | | | | | |
|---|---|---|---|---|---|---|---|---|---|---|---|---|
| 52 | <input type="checkbox"/> | <input type="checkbox"/> | <input type="checkbox"/> | <input checked="" type="checkbox"/> | <input type="checkbox"/> | <input type="checkbox"/> | | └ | 0.5 | 0.1 | 1. 細微裂縫 | A05-客廳 |

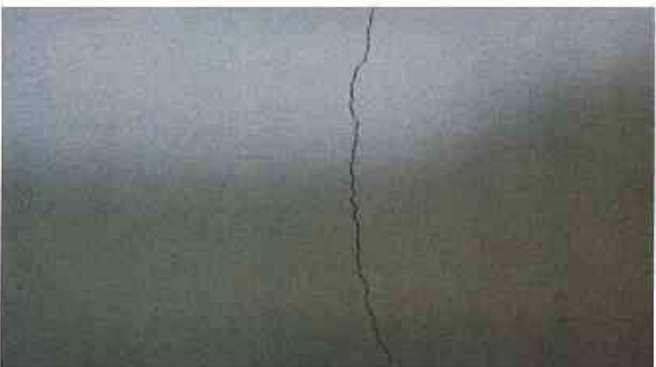
| 標的物位址 | | 浮洲合宜住宅A6區A棟7樓 | | | | | | | | | | |
|---|---|---|---|---|---|---|---|---|---|---|---|---|
| 53 | <input type="checkbox"/> | <input type="checkbox"/> | <input type="checkbox"/> | <input checked="" type="checkbox"/> | <input type="checkbox"/> | <input type="checkbox"/> | | } | 2.5 | 0.25 | 1. 細微裂縫 | A05-次臥2 |

| 編號<br>53 | 說明 | A6區A棟7樓A05-次臥2細微裂縫，長約2.5m，寬約0.25mm。 | 編號<br>54 | 說明 | 標的物門牌，A6區A棟7樓A06 |

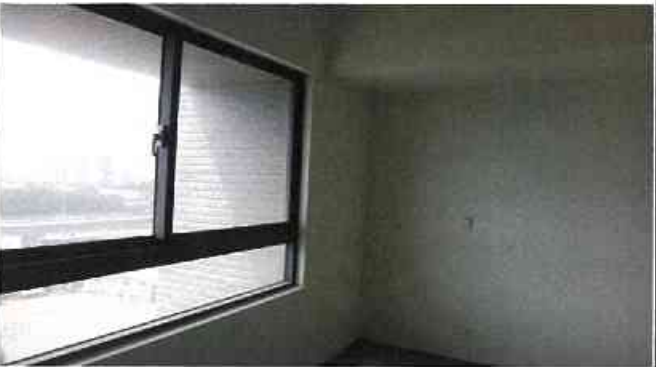
| 編號<br>67 | 說明 | A6區A棟7樓A07-次臥1，目視無損壞。 | 編號<br>68 | 說明 | A6區A棟7樓A07-公衛浴，目視無損壞。 |

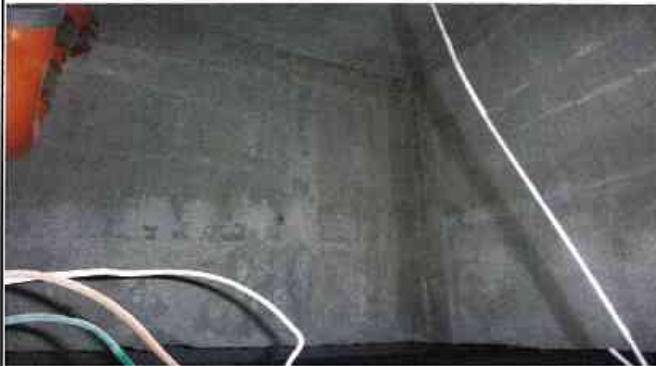
| 照片<br>編號 | 位 置 | | | | | | | 裂 縫 | | | 其他裂損 | 備 註 |
|---|---|---|---|---|---|---|---|---|---|---|---|---|
| 75 | <input type="checkbox"/> | <input type="checkbox"/> | <input type="checkbox"/> | <input checked="" type="checkbox"/> | <input type="checkbox"/> | <input type="checkbox"/> | | { | 2 | 0.2 | 1. 細微裂縫 | A07-主臥室 |

| 編號<br>75 | 說明 | A6區A棟7樓A07-主臥室，細微裂縫，長約2m，寬約0.2mm。 | 編號<br>76 | 說明 | A6區A棟7樓-公共空間-梯間，目視無損壞。 |

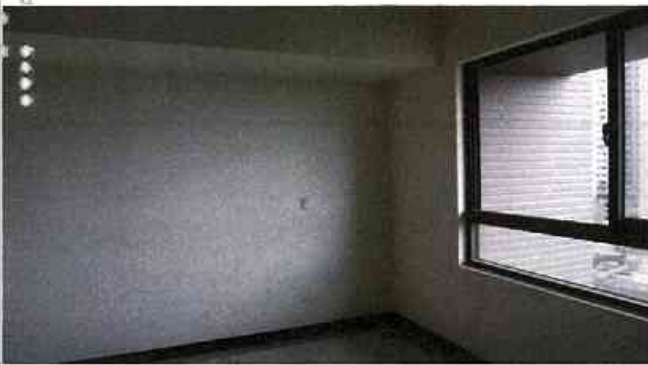
| 編號<br>3 | 說明<br>A6區A棟6樓A01-主臥室 | 編號<br>4 | 說明<br>A6區A棟6樓A01-主臥室衛浴，目視無損壞。 |

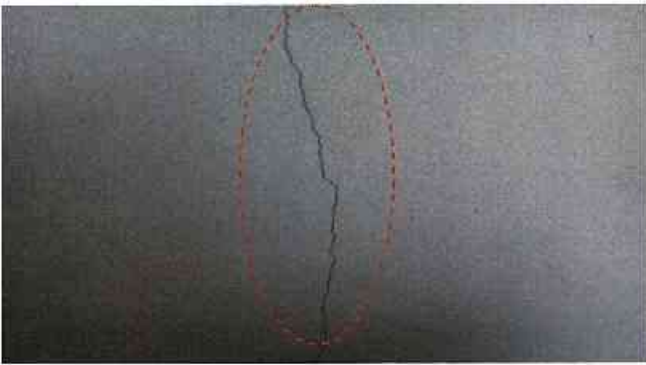
| 標的物位址 | | 浮洲合宜住宅A6區A棟6樓 | | | | | | | | | | | |
|---|---|---|---|---|---|---|---|---|---|---|---|---|--|
| 13 | <input type="checkbox"/> | <input type="checkbox"/> | <input type="checkbox"/> | <input checked="" type="checkbox"/> | <input type="checkbox"/> | <input type="checkbox"/> | | } | 2 | 0.25 | 1. 細微裂縫 | A01-主臥室 | |

| 編號<br>13 | 說明<br>A6區A棟6樓A01-主臥室，細微裂縫，長約2m，寬約0.25mm。 | 編號<br>14 | 說明<br>A6區A棟6樓A01-次臥2，細微裂縫，長約2m，寬約0.2mm。 |

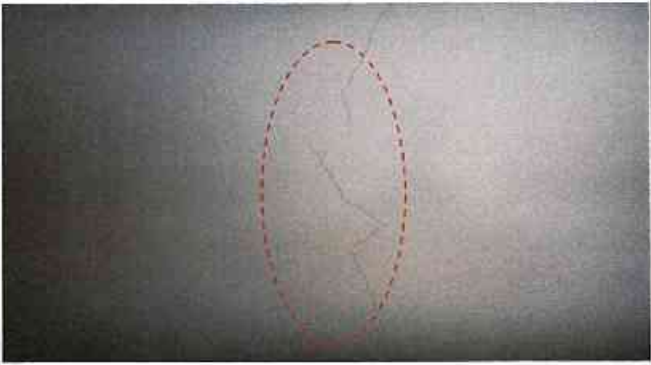
| 標的物位址 | | 浮洲合宜住宅A6區A棟6樓 | | | | | | | | | | | |
|---|---|---|---|---|---|---|---|---|---|---|---|---|--|
| 14 | <input type="checkbox"/> | <input type="checkbox"/> | <input type="checkbox"/> | <input checked="" type="checkbox"/> | <input type="checkbox"/> | <input type="checkbox"/> | | { | 2 | 0.2 | 1. 細微裂縫 | A01-次臥2 | |

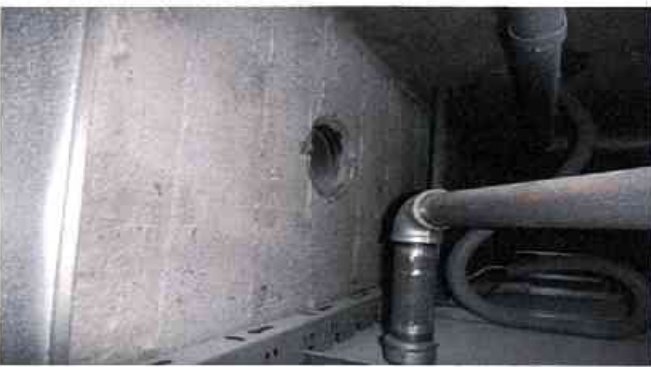
| 照片<br>編號 | 位 置 | | | | | | | 裂 縫 | | | 其他裂損 | 備 註 |
|---|---|---|---|---|---|---|---|---|---|---|---|---|
| 36 | <input type="checkbox"/> | <input type="checkbox"/> | <input type="checkbox"/> | <input checked="" type="checkbox"/> | <input type="checkbox"/> | <input type="checkbox"/> | | } | 2 | 0.2 | 1. 細微裂縫 | A03 主臥室 |

| 編號<br>35 | 說明 | A6區A棟6樓A03-走廊維修孔，目視無損壞。 | 編號<br>36 | 說明 | A6區A棟6樓A03-主臥室，細微裂縫，2公尺，寬約0.2mm。 |

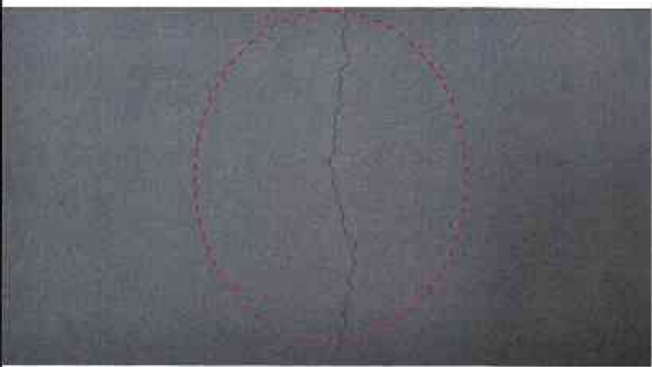
| 照片<br>編號 | 位 置 | | | | | | | 裂 縫 | | | 其他裂損 | 備 註 |
|---|---|---|---|---|---|---|---|---|---|---|---|---|
| 37 | <input type="checkbox"/> | <input type="checkbox"/> | <input type="checkbox"/> | <input checked="" type="checkbox"/> | <input type="checkbox"/> | <input type="checkbox"/> | | / | 2.5 | 0.2 | 1. 細微裂縫 | A03-次臥2 |

| 編號<br>37 | 說明 | A6區A棟6樓A03-次臥2,細微裂縫,<br>2.5公尺,寬約0.2mm。 | 編號<br>38 | 說明 | 標的物門牌, A6區A棟6樓A05 |

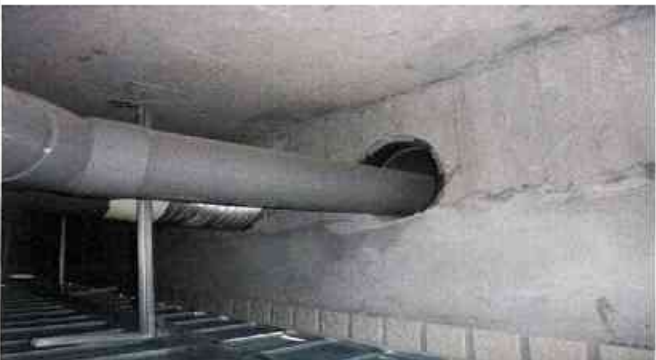
| 標的物位址 | | 浮洲合宜住宅A6區A棟6樓 | | | | | | | | | | | |
|---|---|---|---|---|---|---|---|---|---|---|---|---|--|
| 50 | <input type="checkbox"/> | <input type="checkbox"/> | <input type="checkbox"/> | <input checked="" type="checkbox"/> | <input type="checkbox"/> | <input type="checkbox"/> | | ↘ | 0.5 | 0.2 | 1. 細微裂縫 | A05-客廳 | |

| 編號<br>49 | 說明<br>A6區A棟6樓A05-走廊維修孔，目視無損壞。 | 編號<br>50 | 說明<br>A6區A棟6樓A05-客廳，細微裂縫，0.5m，寬約0.2mm。 |

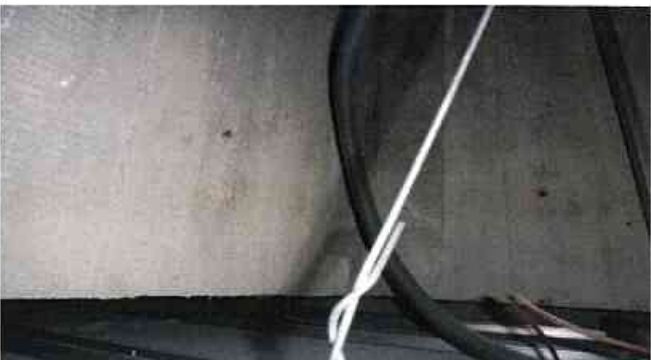
| 標的物位址 | | 浮洲合宜住宅A6區A棟6樓 | | | | | | | | | | | |
|---|---|---|---|---|---|---|---|---|---|---|---|---|--|
| 51 | <input type="checkbox"/> | <input type="checkbox"/> | <input type="checkbox"/> | <input checked="" type="checkbox"/> | <input type="checkbox"/> | <input type="checkbox"/> | | ~ | 2.5 | 0.25 | 1. 細微裂縫 | A05-主臥室 | |

| 編號<br>51 | 說明<br>A6區A棟6樓A05-主臥，細微裂縫，2.5公尺，寬約0.25mm。 | 編號<br>52 | 說明<br>標的物門牌，A6區A棟6樓A06 |

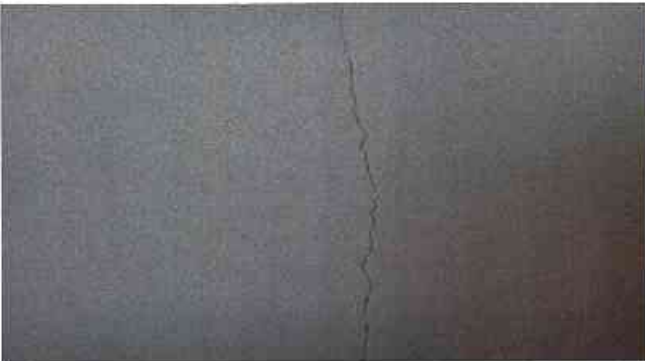
| 照片<br>編號 | 位 置 | | | | | | | 裂 縫 | | | 其他裂損 | 備 註 |
|---|---|---|---|---|---|---|---|---|---|---|---|---|
| 13 | <input type="checkbox"/> | <input type="checkbox"/> | <input type="checkbox"/> | <input checked="" type="checkbox"/> | <input type="checkbox"/> | <input type="checkbox"/> | | } | 2 | 0.2 | 1. 細微裂縫 | A01-客廳 |

| 編號<br>13 | 說明<br>A6區A棟5樓A01-客廳，細微裂縫，<br>長約2m，寬約0.2mm。 | 編號<br>14 | 說明<br>標的物門牌，A6區A棟5樓A02 |

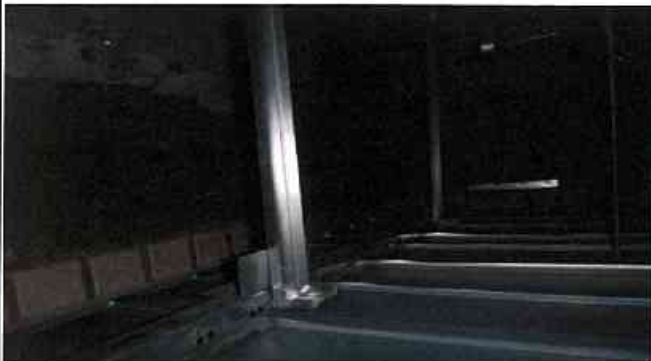
| 編號<br>21 | 說明 | A6區A棟5樓A02-外陽台維修孔，目視無損壞。 | 編號<br>22 | 說明 | A6區A棟5樓A02-廚房維修孔，目視無損壞。 |

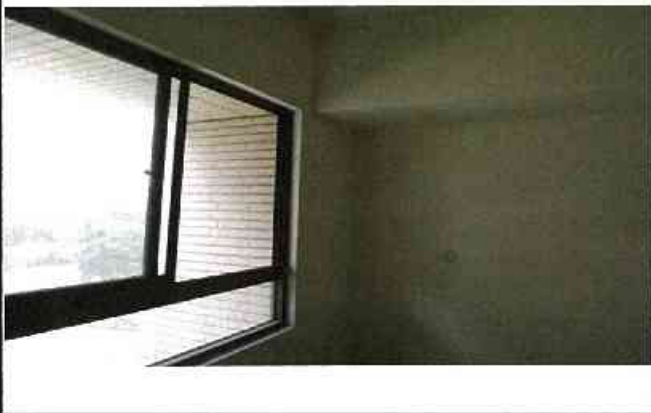
| 編號<br>25 | 說明<br>A6區A棟5樓A03-主臥室，目視無損壞。 | 編號<br>26 | 說明<br>A6區A棟5樓A03-主臥室衛浴，目視無損壞。 |

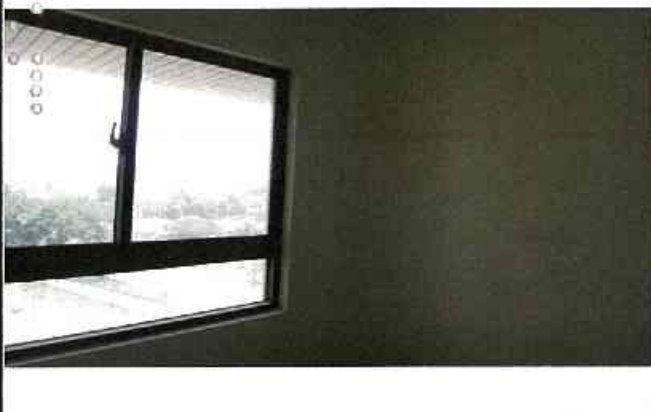
| 編號<br>27 | 說明<br>A6區A棟5樓A03-次臥1，目視無損壞。 | 編號<br>28 | 說明<br>A6區A棟5樓A03-公衛浴，目視無損壞。 |

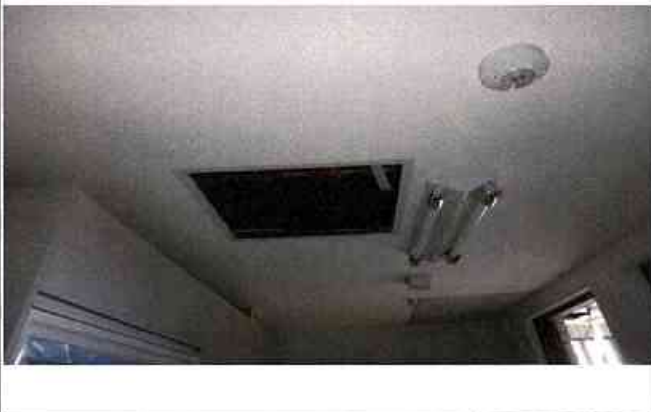
| 編號<br>29 | 說明<br>A6區A棟5樓A03-次臥2 | 編號<br>30 | 說明<br>A6區A棟5樓A03-廚房，目視無損壞。 |

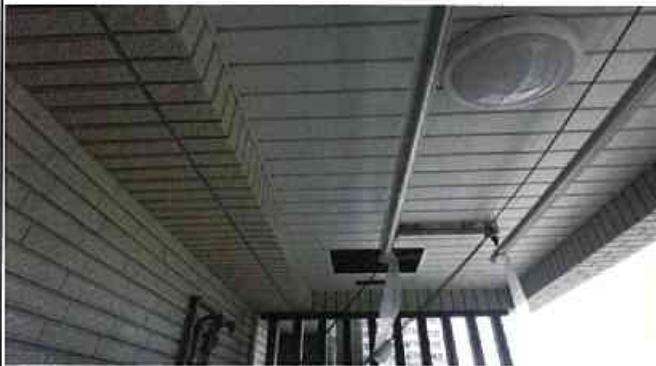
| 編號<br>31 | 說明 | A6區A棟5樓A03-外陽台，目視無損壞。 | 編號<br>32 | 說明 | A6區A棟5樓A03-外陽台維修孔，目視無損壞。 |

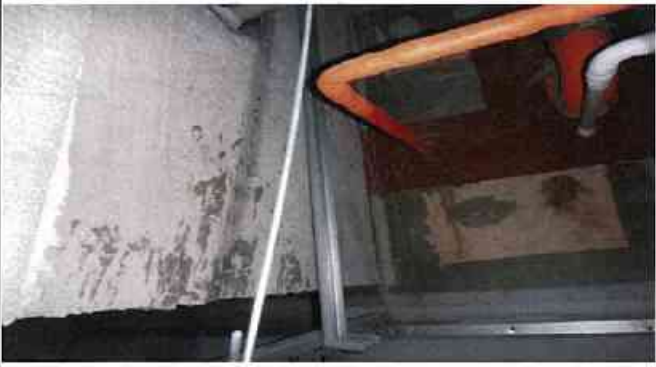
| 編號<br>33 | 說明 | A6區A棟5樓A03-廚房維修孔，目視無損壞。 | 編號<br>34 | 說明 | A6區A棟5樓A03-走廊維修孔，目視無損壞。 |

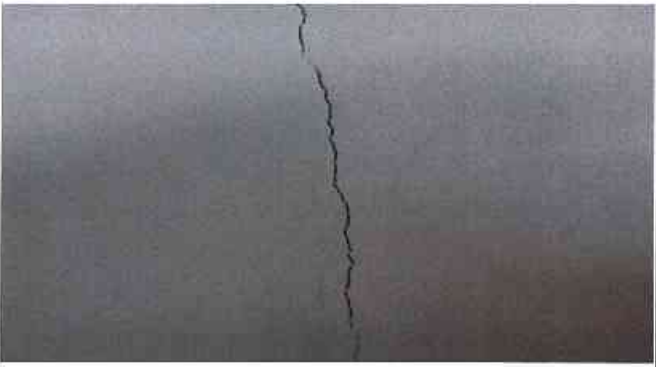
| 編號<br>35 | 說明 | A6區A棟5樓A03-客廳，細微裂縫，長約2.5公尺，寬約0.3mm。 | 編號<br>36 | 說明 | A6區A棟5樓A03-次臥2，細微裂縫，長約1公尺，寬約0.2mm。 |

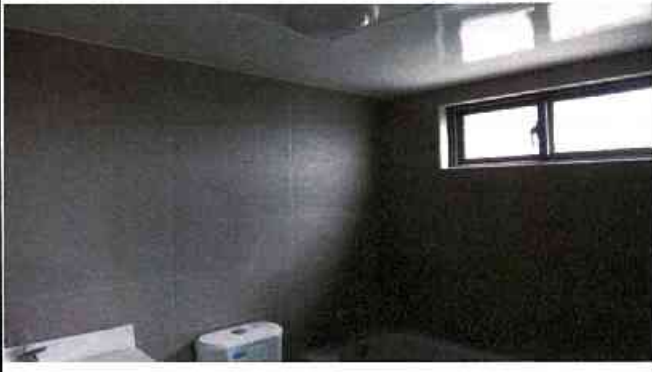
| 編號 | 說明 | A6區A棟5樓A05-主臥室 | 編號 | 說明 | A6區A棟5樓A05-主臥室衛浴，目視無損壞。 |

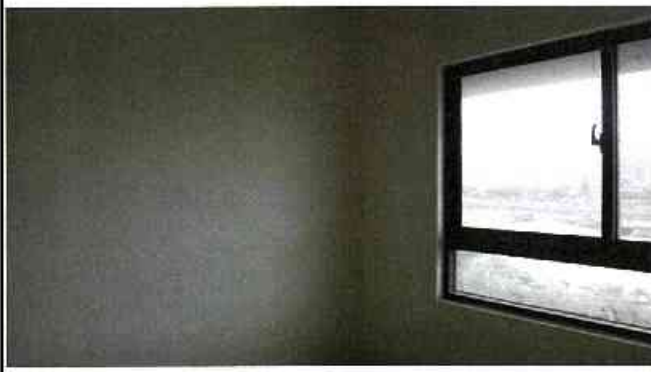
| 編號 | 說明 | A6區A棟5樓A05-次臥1，目視無損壞。 | 編號 | 說明 | A6區A棟5樓A05-公衛浴，目視無損壞。 |

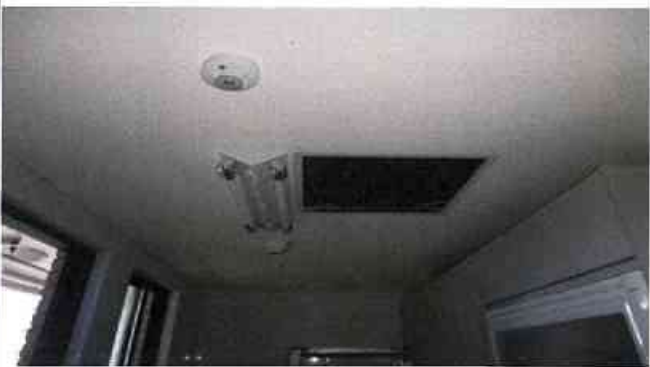
| 編號<br>43 | 說明 | A6區A棟5樓A05-次臥2 | 編號<br>44 | 說明 | A6區A棟5樓A05-廚房，目視無損壞。 |

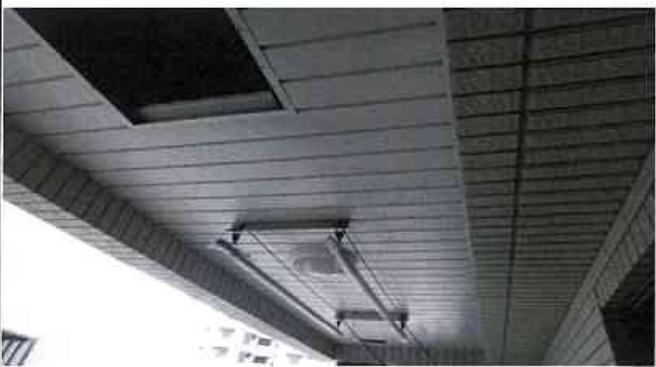
| 編號<br>45 | 說明 | A6區A棟5樓A05-外陽台，目視無損壞。 | 編號<br>46 | 說明 | A6區A棟5樓A05-外陽台維修孔，目視無損壞。 |

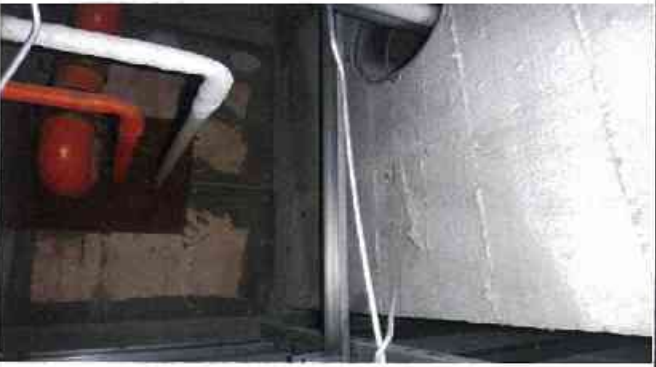
| 編號<br>47 | 說明 | A6區A棟5樓A05-廚房維修孔，目視無損壞。 | 編號<br>48 | 說明 | A6區A棟5樓A05-走廊維修孔，目視無損壞。 |

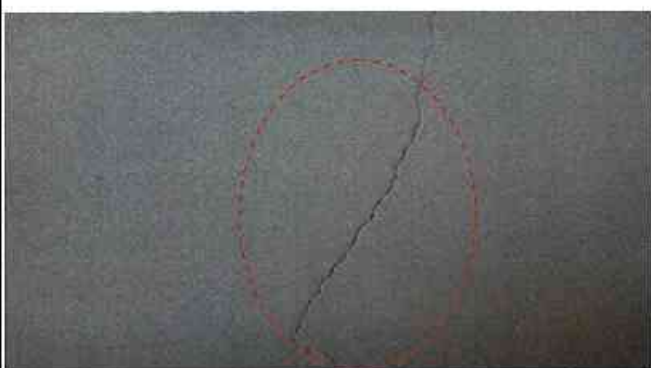
| 照片<br>編號 | 位 置 | | | | | | | 裂 縫 | | | 其他裂損 | 備 註 |
|---|---|---|---|---|---|---|---|---|---|---|---|---|
| 49 | <input type="checkbox"/> | <input type="checkbox"/> | <input type="checkbox"/> | <input checked="" type="checkbox"/> | <input type="checkbox"/> | <input type="checkbox"/> | | / | 0.5 | 0.2 | 1.細微裂縫 | A05-客廳 |

| 編號<br>49 | 說明 | A6區A棟5樓A05-客廳，細微裂縫，長約1m，寬約0.2mm。 | 編號<br>50 | 說明 | A6區A棟5樓A05-主臥室，細微裂縫，長約1公尺，寬約0.15mm。 |

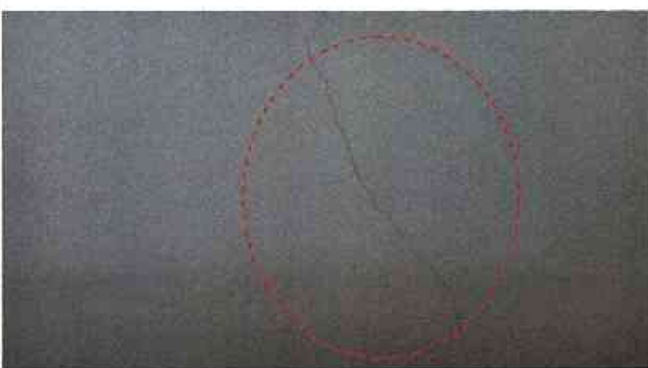
| 照片<br>編號 | 位 置 | | | | | | | 裂 縫 | | | 其他裂損 | 備 註 |
|---|---|---|---|---|---|---|---|---|---|---|---|---|
| 50 | <input type="checkbox"/> | <input type="checkbox"/> | <input type="checkbox"/> | <input checked="" type="checkbox"/> | <input type="checkbox"/> | <input type="checkbox"/> | | ~ | 2.5 | 0.15 | 1.細微裂縫 | A05-主臥室 |

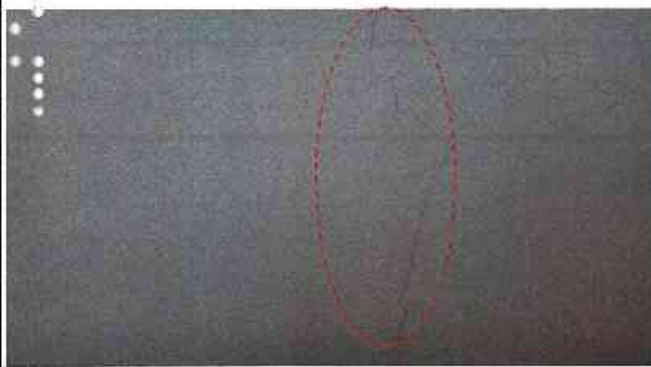
| 照片<br>編號 | 位 置 | | | | | | | 裂 縫 | | | 其他裂損 | 備 註 |
|---|---|---|---|---|---|---|---|---|---|---|---|---|
| 51 | <input type="checkbox"/> | <input type="checkbox"/> | <input type="checkbox"/> | <input checked="" type="checkbox"/> | <input type="checkbox"/> | <input type="checkbox"/> | | } | 1 | 0.15 | 1.細微裂縫 | A05-次臥2 |

| 編號<br>51 | 說明 | A6區A棟5樓A05-次臥室2，細微裂縫，長約1m，寬約0.15mm。 | 編號<br>52 | 說明 | 標的物門牌，A6區A棟5樓A06 |

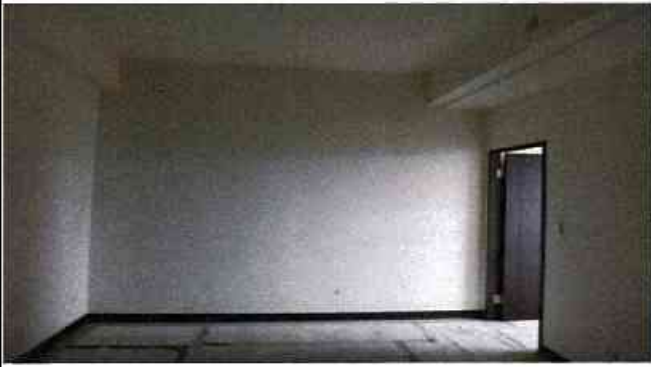
| 編號<br>53 | 說明 | A6區A棟5樓A06-客廳，目視無損壞。 | 編號<br>54 | 說明 | A6區A棟5樓A06-主臥室 |

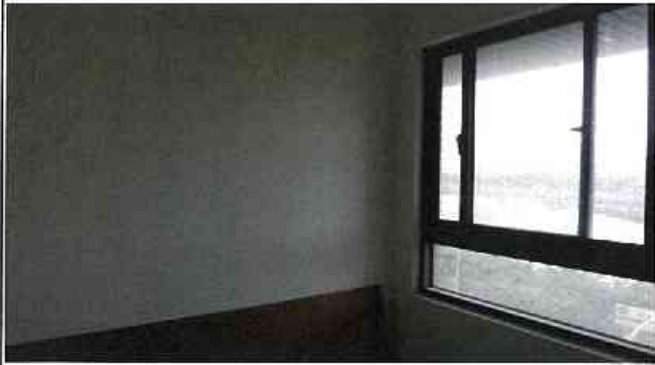
| 編號<br>55 | 說明 | A6區A棟5樓A06-次臥，目視無損壞。 | 編號<br>56 | 說明 | A6區A棟5樓A06-衛浴，目視無損壞。 |

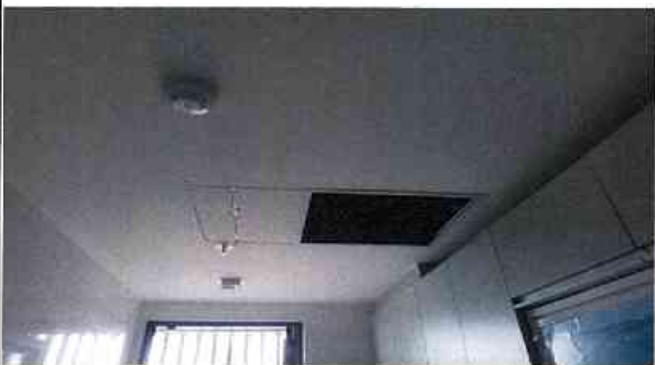
| 編號<br>57 | 說明 | A6區A棟5樓A06-廚房，目視無損壞。 | 編號<br>58 | 說明 | A6區A棟5樓A06-外陽台，目視無損壞。 |

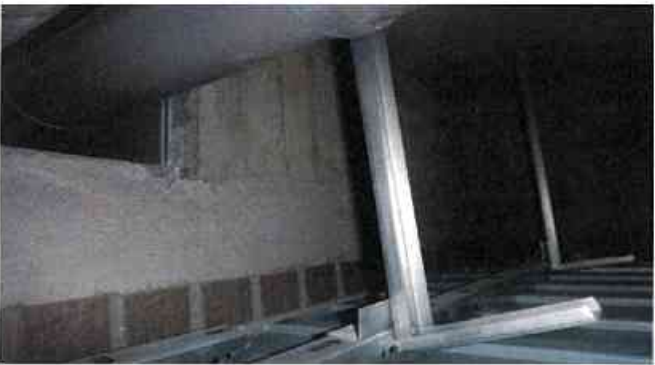
| 編號<br>59 | 說明 | A6區A棟5樓A06-外陽台維修孔，目視無損壞。 | 編號<br>60 | 說明 | A6區A棟5樓A06-廚房維修孔，目視無損壞。 |

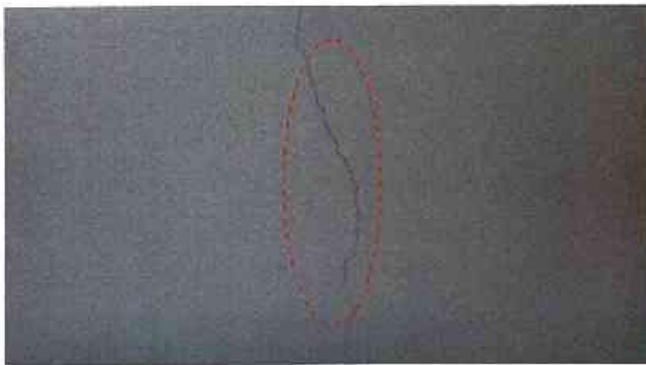
| 編號<br>63 | 說明<br>A6 區 A 棟 5 樓 A07-客廳，目視無損壞。 | 編號<br>64 | 說明<br>A6 區 A 棟 5 樓 A07-主臥室，目視無損壞。 |

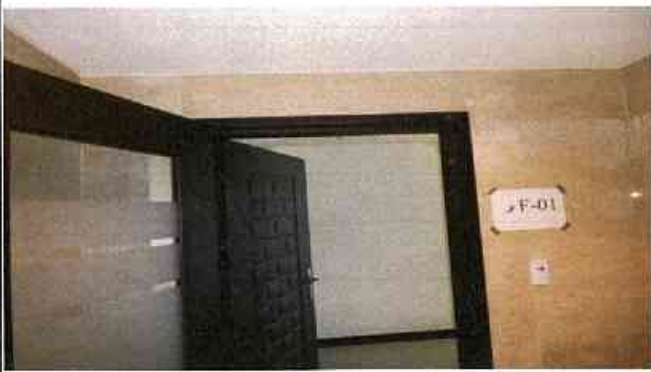
| 編號<br>3 | 說明 | A6區A棟4樓A01-主臥室 | 編號<br>4 | 說明 | A6區A棟4樓A01-主臥室衛浴，目視無損壞。 |

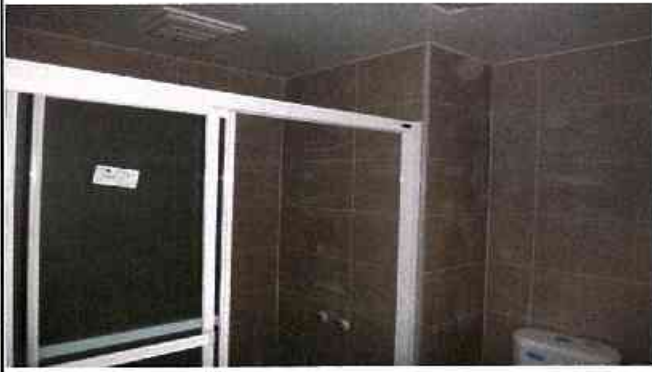
| 7 | A6區A棟4樓A01-次臥2 | 8 | A6區A棟4樓A01-廚房，目視無損壞。 |

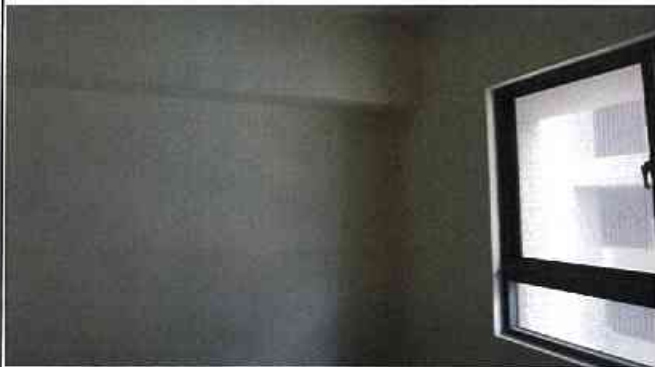
| 9 | A6區A棟4樓A01-外陽台，目視無損壞。 | 10 | A6區A棟4樓A01-外陽台維修孔，鋼筋外露。 |

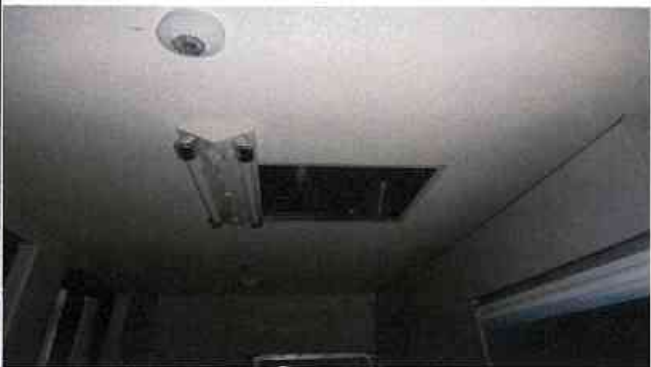
| 11 | A6區A棟4樓A01-廚房維修孔，目視無損壞。 | 12 | A6區A棟4樓A01-走廊維修孔，目視無損壞。 |

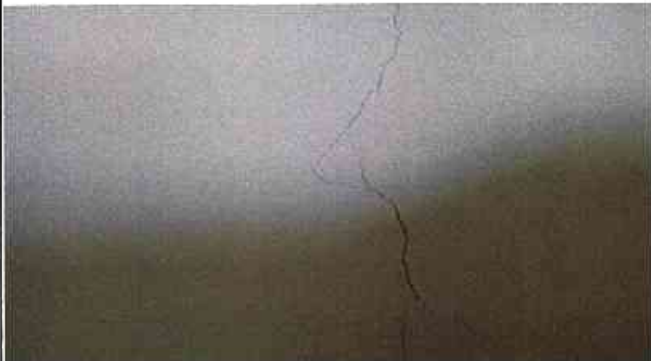
| 編號<br>15 | 說明<br>標的物門牌，A6區A棟4樓A02 | 編號<br>16 | 說明<br>A6區A棟4樓A02-客廳，目視無損壞。 |

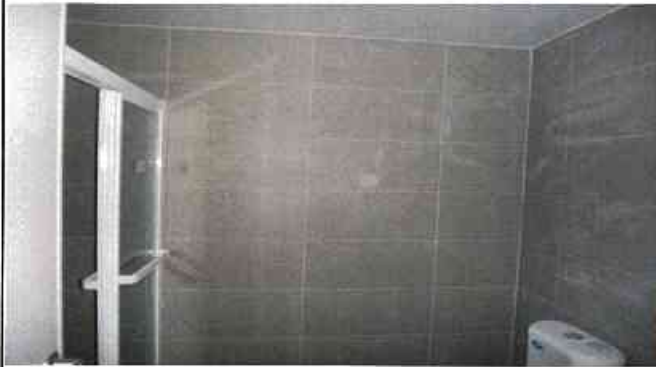
| 編號<br>19 | 說明 | A6區A棟4樓A02-衛浴，目視無損壞。 | 編號<br>20 | 說明 | A6區A棟4樓A02-廚房，目視無損壞。 |

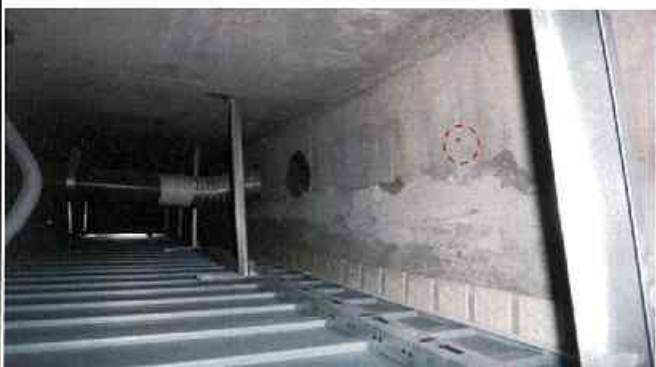
| 編號<br>33 | 說明 | A6區A棟4樓A03-外陽台維修孔，鋼筋外露。 | 編號<br>34 | 說明 | A6區A棟4樓A03-廚房維修孔，目視無損壞。 |

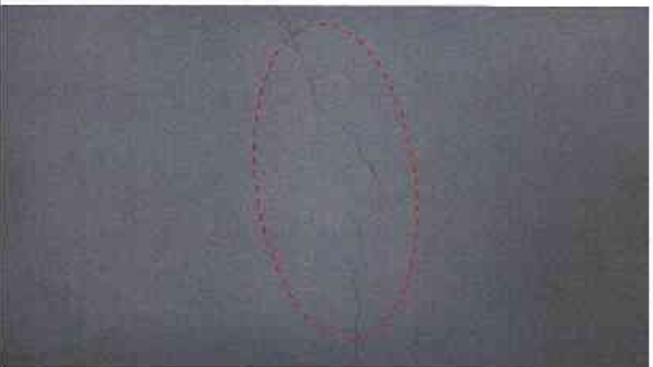
| 編號<br>35 | 說明 | A6區A棟4樓A03-走廊維修孔，目視無損壞。 | 編號<br>36 | 說明 | A6區A棟4樓A03-主臥室細微裂縫，長約2m，寬約0.2mm。 |

| 標的物位址 | | 浮洲合宜住宅A6區A棟3樓 | | | | | | | | | | |
|---|---|---|---|---|---|---|---|---|---|---|---|---|
| 36 | <input type="checkbox"/> | <input type="checkbox"/> | <input type="checkbox"/> | <input checked="" type="checkbox"/> | <input type="checkbox"/> | <input type="checkbox"/> | | } | 2 | 0.2 | 1. 細微裂縫 | A03 次臥2 |

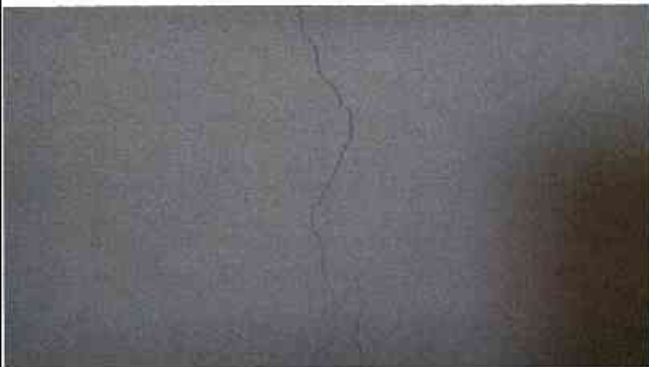
| 編號<br>37 | 說明<br>A6區A棟4樓A03-次臥2細微裂縫，<br>長約1m，寬約0.15mm。 | 編號<br>38 | 說明<br>標的物門牌，A6區A棟4樓A05 |

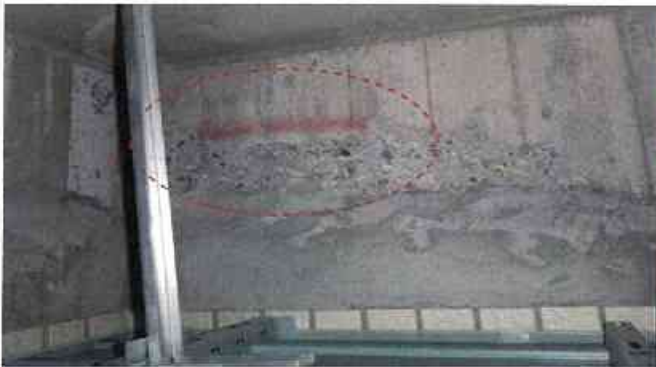
| 編號<br>47 | 說明 | A6區A棟4樓A05-外陽台維修孔，鋼筋外露。 | 編號<br>48 | 說明 | A6區A棟4樓A05-廚房維修孔，目視無損壞。 |

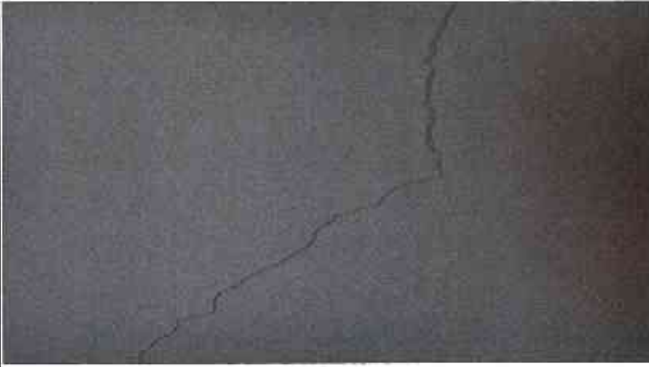
| 編號<br>49 | 說明<br>A6區A棟4樓A05-走廊維修孔，目視無損壞。 | 編號<br>50 | 說明<br>A6區A棟4樓A05-客廳細微裂縫，長約2.5m，寬約0.2mm。 |

| 照片<br>編號 | 位 置 | | | | | | 裂 縫 | | | 其他裂損 | 備 註 | |
|---|---|---|---|---|---|---|---|---|---|---|---|---|
| 50 | <input type="checkbox"/> | <input type="checkbox"/> | <input type="checkbox"/> | <input checked="" type="checkbox"/> | <input type="checkbox"/> | <input type="checkbox"/> | | | 2 | 0.2 | 1.細微裂縫 | A05-客廳 |

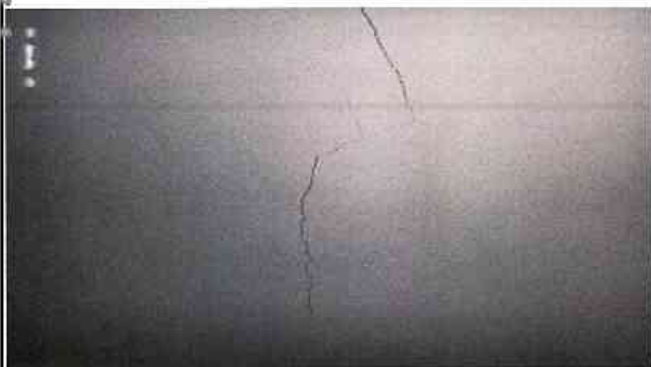
| 編號<br>51 | 說明<br>A6區A棟4樓A05-客廳細微裂縫，長約0.5m，寬約0.15mm。 | 編號<br>52 | 說明<br>A6區A棟4樓A05-客廳細微裂縫，長約0.5m，寬約0.2mm。 |

| 照片<br>編號 | 位 置 | | | | | | 裂 縫 | | | 其他裂損 | 備 註 | |
|---|---|---|---|---|---|---|---|---|---|---|---|---|
| 51 | <input type="checkbox"/> | <input type="checkbox"/> | <input type="checkbox"/> | <input checked="" type="checkbox"/> | <input type="checkbox"/> | <input type="checkbox"/> | | | 0.5 | 0.1 | 1.細微裂縫 | A05-客廳 |

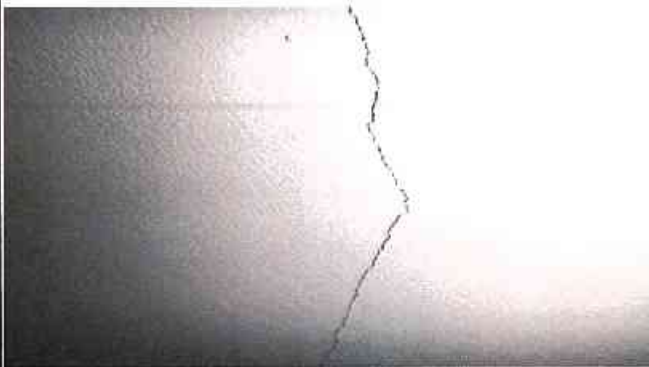
| 照片<br>編號 | 位 置 | | | | | | | 裂 縫 | | | 其他裂損 | 備 註 |
|---|---|---|---|---|---|---|---|---|---|---|---|---|
| 52 | <input type="checkbox"/> | <input type="checkbox"/> | <input type="checkbox"/> | <input checked="" type="checkbox"/> | <input type="checkbox"/> | <input type="checkbox"/> | | | 0.5 | 0.2 | 1. 細微裂縫 | A05-客廳 |

| 照片<br>編號 | 位 置 | | | | | | 裂 縫 | | | 其他裂損 | 備 註 | |
|---|---|---|---|---|---|---|---|---|---|---|---|---|
| 52 | <input type="checkbox"/> | <input type="checkbox"/> | <input type="checkbox"/> | <input checked="" type="checkbox"/> | <input type="checkbox"/> | <input type="checkbox"/> | | | 0.5 | 0.2 | 1.細微裂縫 | A05-客廳現 |

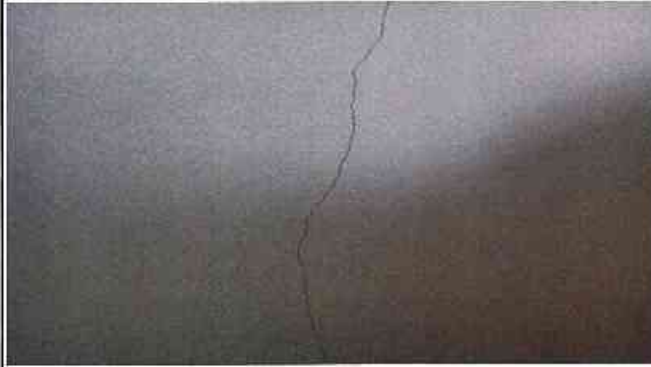
| 照片<br>編號 | 位 置 | | | | | | | 裂 縫 | | | 其他裂損 | 備 註 |
|---|---|---|---|---|---|---|---|---|---|---|---|---|
| 53 | <input type="checkbox"/> | <input type="checkbox"/> | <input type="checkbox"/> | <input checked="" type="checkbox"/> | <input type="checkbox"/> | <input type="checkbox"/> | | | 2 | 0.2 | 1. 細微裂縫 | A05-主臥室 |

| 編號<br>53 | 說明<br>A6區A棟4樓A05-主臥室細微裂縫，長約2m，寬約0.2mm。 | 編號<br>54 | 說明<br>A6區A棟4樓A05-次臥2細微裂縫，長約2.5m，寬約0.25mm。 |

| 照片<br>編號 | 位 置 | | | | | | 裂 縫 | | | 其他裂損 | 備 註 | |
|---|---|---|---|---|---|---|---|---|---|---|---|---|
| 53 | <input type="checkbox"/> | <input type="checkbox"/> | <input type="checkbox"/> | <input checked="" type="checkbox"/> | <input type="checkbox"/> | <input type="checkbox"/> | | | 2.5 | 0.2 | 1.細微裂縫 | A05-主臥室 |
