## 板橋區浮洲合宜住宅結構安全鑑定案

### A6 東區鑑定報告書

## 附件二十四：A6 東區 A 棟裂損現況調查報告

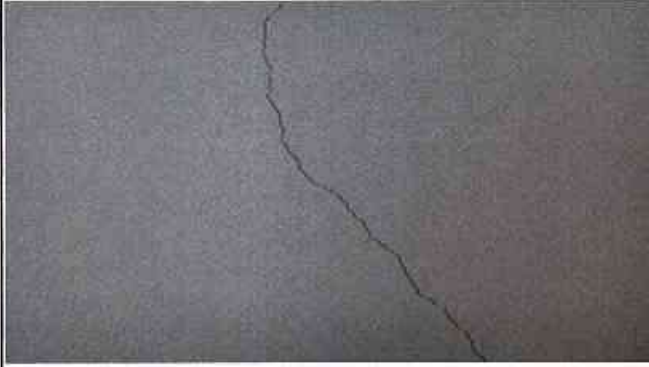
| 照片<br>編號 | 位 置 | | | | | | | 裂 縫 | | | 其他裂損 | 備 註 |
|---|---|---|---|---|---|---|---|---|---|---|---|---|
| 54 | <input type="checkbox"/> | <input type="checkbox"/> | <input type="checkbox"/> | <input checked="" type="checkbox"/> | <input type="checkbox"/> | <input type="checkbox"/> | | | 2.5 | 0.25 | 1. 細微裂縫 | A05-次臥2 |

| 編號<br>53 | 說明<br>A6區A棟4樓A05-主臥室細微裂縫，長約2m，寬約0.2mm。 | 編號<br>54 | 說明<br>A6區A棟4樓A05-次臥2細微裂縫，長約2.5m，寬約0.25mm。 |

| 照片<br>編號 | 位 置 | | | | | | 裂 縫 | | | 其他裂損 | 備 註 | |
|---|---|---|---|---|---|---|---|---|---|---|---|---|
| 54 | <input type="checkbox"/> | <input type="checkbox"/> | <input type="checkbox"/> | <input type="checkbox"/> | <input type="checkbox"/> | <input type="checkbox"/> | | | 1.5 | 0.25 | 1.細微裂縫 | A05-次臥2 |

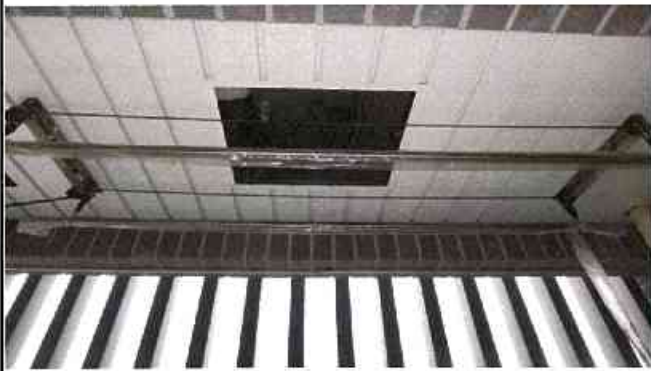
| 編號<br>63 | 說明<br>A6區A棟4樓A06-廚房維修孔，目視無損壞。 | 編號<br>64 | 說明<br>標的物門牌，A6區A棟4樓A07。 |

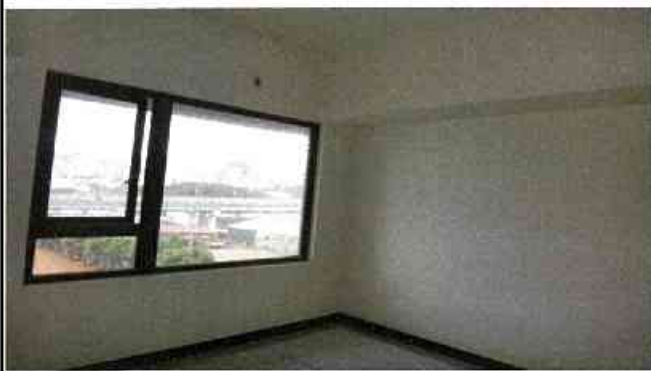
| 編號<br>67 | 說明<br>A6區A棟4樓A07-主臥室衛浴，目視無損壞。 | 編號<br>68 | 說明<br>A6區A棟4樓A07-次臥1，目視無損壞。 |

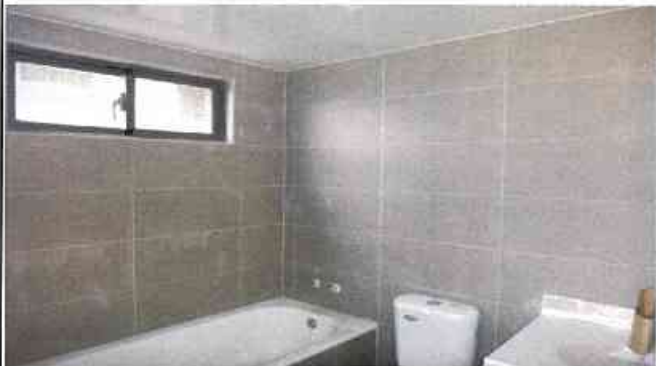
| 編號<br>69 | 說明<br>A6區A棟4樓A07-公衛浴，目視無損壞。 | 編號<br>70 | 說明<br>A6區A棟4樓A07-次臥2，目視無損壞。 |

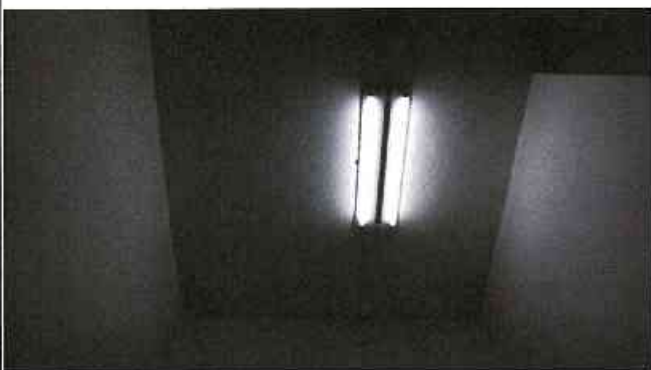
| 85 | A6區A棟4樓-公共空間-左側排煙室，目視無損壞。 | | |

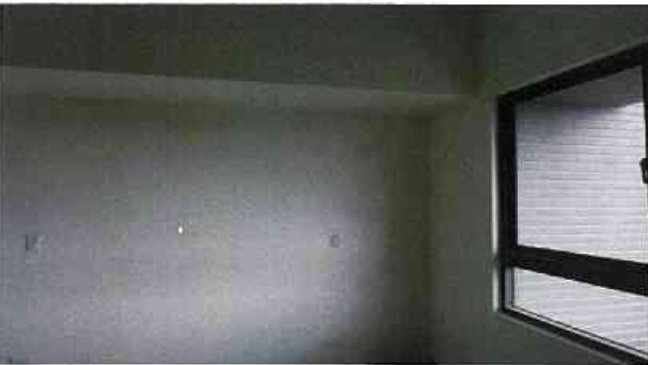
| 編號<br>3 | 說明 | A6區A棟3樓A01-主臥室 | 編號<br>4 | 說明 | A6區A棟3樓A01-客廳-主臥室衛浴，目視無損壞 |

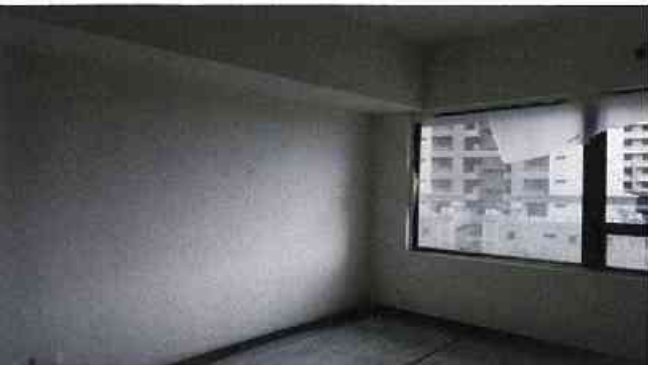
| 編號<br>5 | 說明 | A6區A棟3樓A01-次臥1，目視無損壞。 | 編號<br>6 | 說明 | A6區A棟3樓A01-公衛浴，目視無損壞。 |

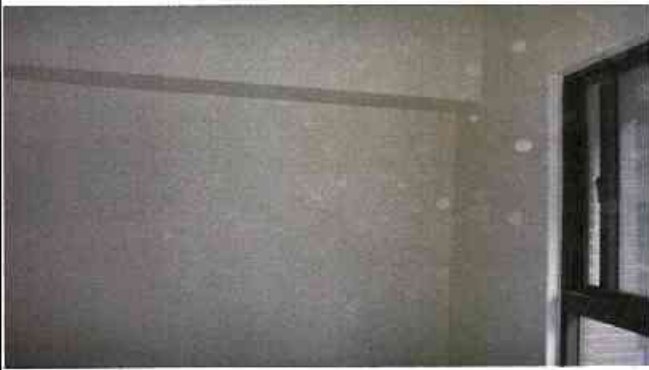
| 7 | A6區A棟3樓A01-次臥2，目視無損壞。 | 8 | A6區A棟3樓A01-廚房，目視無損壞。 |

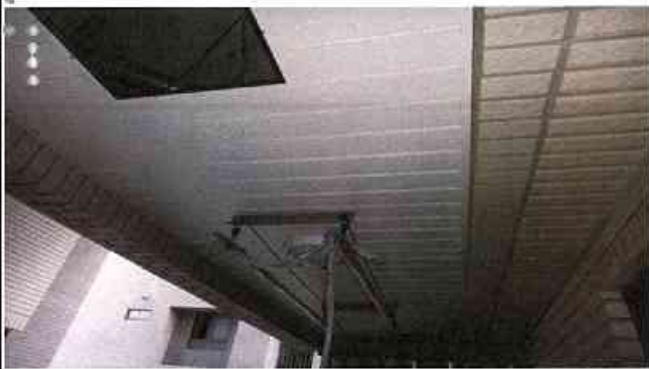
| 9 | A6區A棟3樓A01-外陽台，目視無損壞。 | 10 | A6區A棟3樓A01-外陽台維修孔，目視無損壞。 |

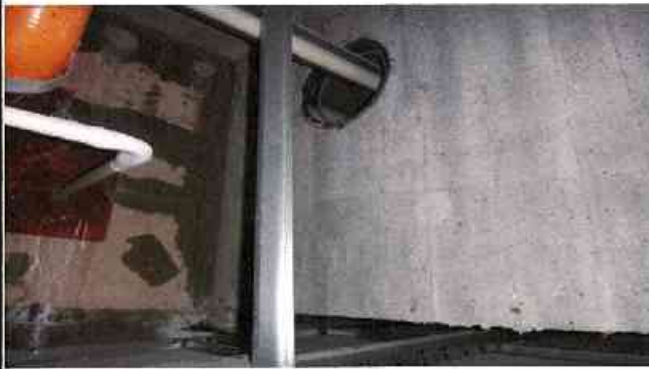
| 11 | A6區A棟3樓A01-廚房維修孔，目視無損壞。 | 12 | A6區A棟3樓A01-走廊維修孔，目視無損壞。 |

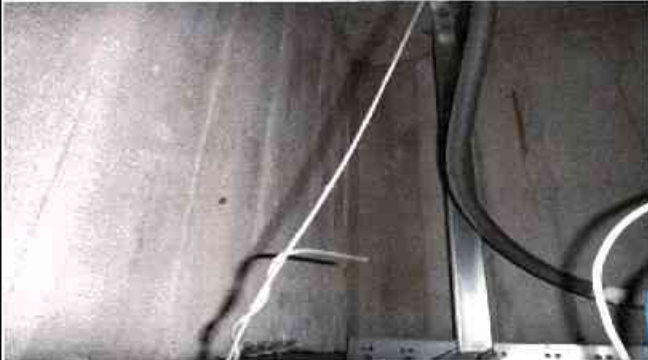
| 照片<br>編號 | 位 置 | | | | | | 裂 縫 | | | 其他裂損 | 備 註 | |
|---|---|---|---|---|---|---|---|---|---|---|---|---|
| 49 | <input type="checkbox"/> | <input type="checkbox"/> | <input type="checkbox"/> | <input checked="" type="checkbox"/> | <input type="checkbox"/> | <input type="checkbox"/> | | | 2 | 0.2 | 1.細微裂縫 | A05-客廳 |

| 編號<br>49 | 說明 | A6區A棟3樓A05-客廳細微裂縫，長約2m，寬約0.2mm。 | 編號<br>50 | 說明 | A6區A棟3樓A05-客廳細微裂縫，長約2m，寬約0.2mm。 |

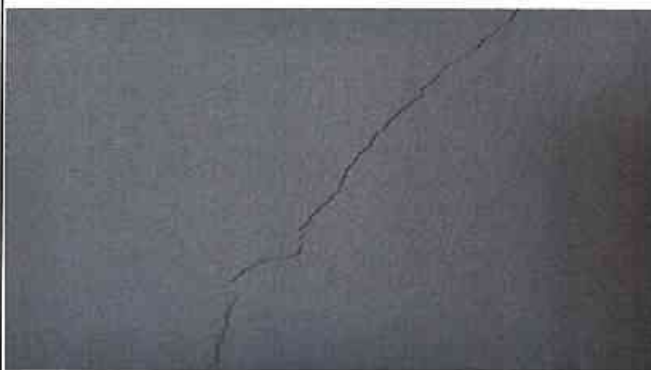
| 照片<br>編號 | 位 置 | | | | | | 裂 縫 | | | 其他裂損 | 備 註 | |
|---|---|---|---|---|---|---|---|---|---|---|---|---|
| 51 | <input type="checkbox"/> | <input type="checkbox"/> | <input type="checkbox"/> | <input checked="" type="checkbox"/> | <input type="checkbox"/> | <input type="checkbox"/> | | | 0.5 | 0.1 | 1.細微裂縫 | A05-客廳 |

| 編號<br>51 | 說明 | A6區A棟3樓A05-客廳細微裂縫 | 編號<br>52 | 說明 | A6區A棟3樓A05-客廳細微裂縫，長約0.5m，寬約0.2mm。 |

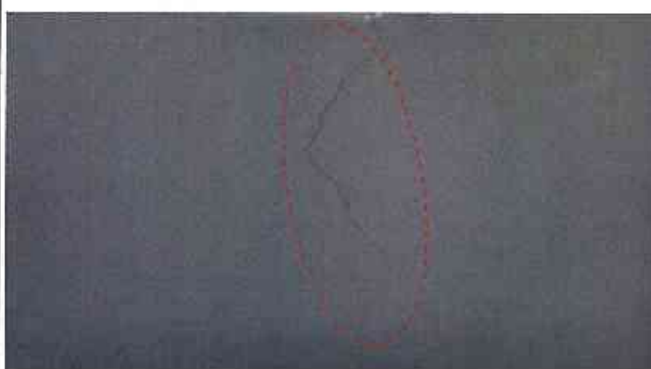
| 照片<br>編號 | 位 置 | | | | | | 裂 縫 | | | 其他裂損 | 備 註 | |
|---|---|---|---|---|---|---|---|---|---|---|---|---|
| 53 | <input type="checkbox"/> | <input type="checkbox"/> | <input type="checkbox"/> | <input checked="" type="checkbox"/> | <input type="checkbox"/> | <input type="checkbox"/> | | | 2.5 | 0.2 | 1.細微裂縫 | A05-主臥室 |

| 編號<br>53 | 說明 | A6區A棟3樓A05-主臥室細微裂縫，長約2.5m，寬約0.2mm。 | 編號<br>54 | 說明 | A6區A棟3樓A05-次臥2細微裂縫，長約1.5m，寬約0.25mm。 |

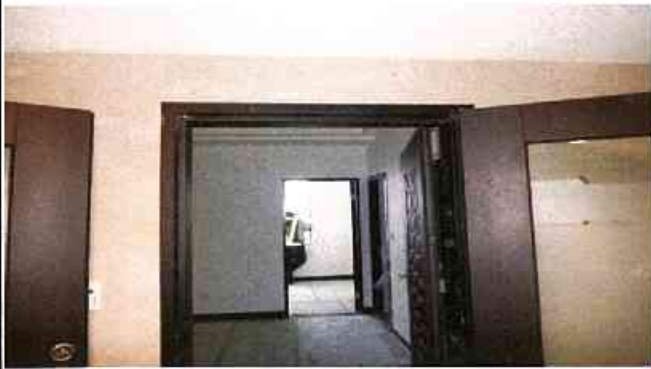
| 編號<br>55 | 說明 | 標的物門牌：A6區A棟3樓A06。 | 編號<br>56 | 說明 | A6區A棟3樓A06。-客廳，目視無損壞。 |

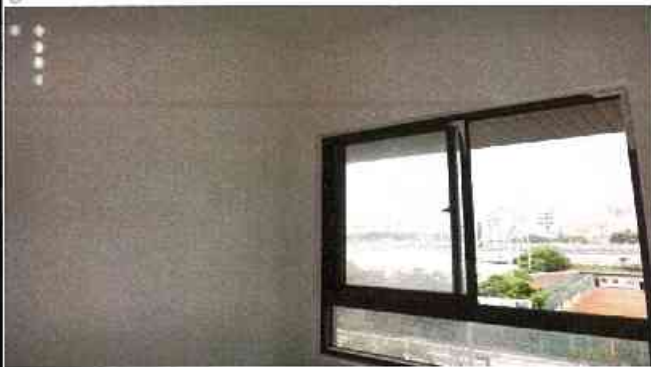
| 編號<br>57 | 說明 | A6區A棟3樓A06-主臥室，目視無損壞。 | 編號<br>58 | 說明 | A6區A棟3樓A06--次臥，目視無損壞。 |

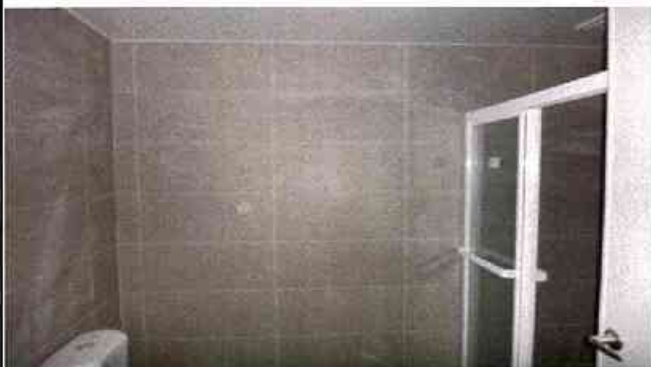
| 編號<br>59 | 說明 | A6區A棟3樓A06-衛浴，目視無損壞。 | 編號<br>60 | 說明 | A6區A棟3樓A06-廚房，目視無損壞。 |

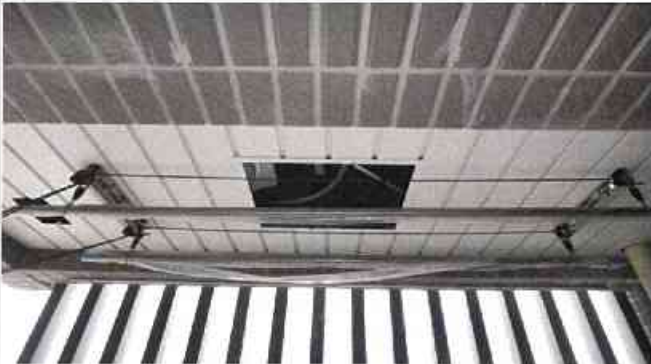
| 編號<br>61 | 說明 | A6區A棟3樓A06-外陽台，目視無損壞。 | 編號<br>62 | 說明 | A6區A棟3樓A06-外陽台維修孔，目視無損壞。 |

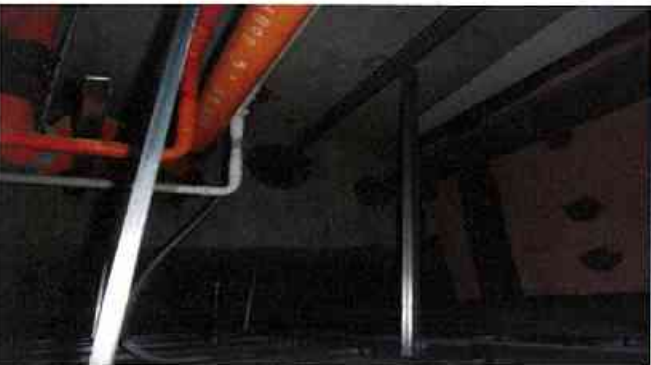
| 編號<br>63 | 說明 | A6區A棟3樓A06-廚房維修孔，目視無損壞。 | 編號<br>64 | 說明 | 標的物門牌，A6區A棟3樓A07 |

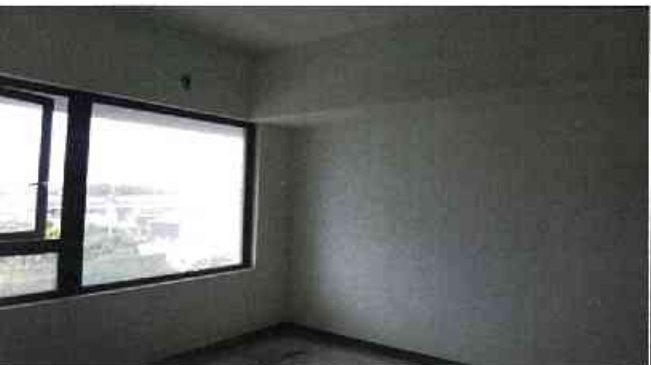
| 編號<br>65 | 說明 | A6區A棟3樓A07-客廳，目視無損壞。 | 編號<br>66 | 說明 | A6區A棟3樓A07-主臥室，目視無損壞。 |

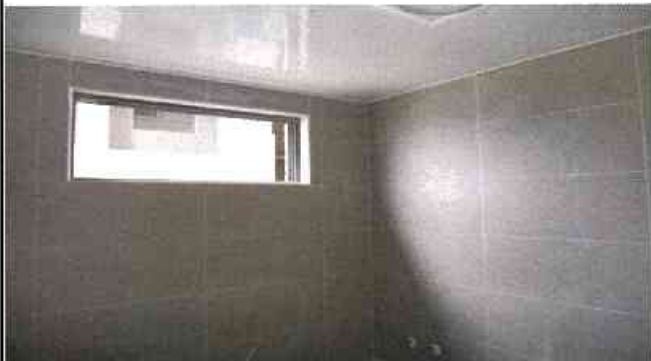
| 編號<br>67 | 說明<br>A6區A棟3樓A07-主臥室衛浴，目視無損壞。 | 編號<br>68 | 說明<br>A6區A棟3樓A07-次臥1，目視無損壞。 |

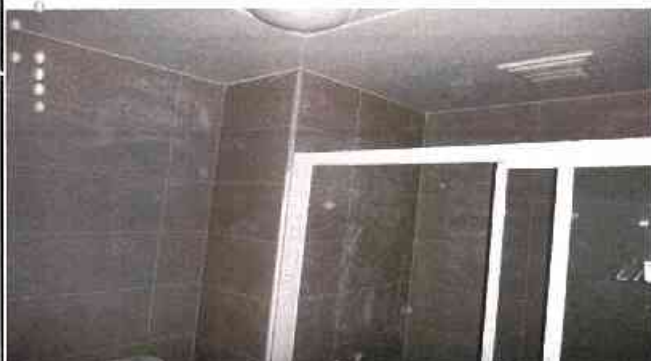
| 編號<br>69 | 說明<br>A6區A棟3樓A07-公衛浴，目視無損壞。 | 編號<br>70 | 說明<br>A6區A棟3樓A07-次臥2，目視無損壞。 |

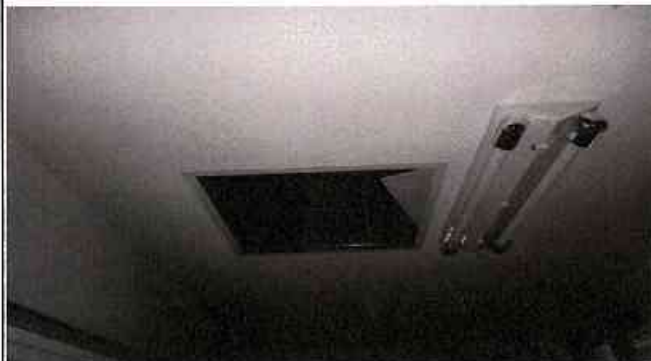
| 編號<br>71 | 說明<br>A6區A棟3樓A07-廚房，目視無損壞。 | 編號<br>72 | 說明<br>A6區A棟3樓A07-外陽台，目視無損壞。 |

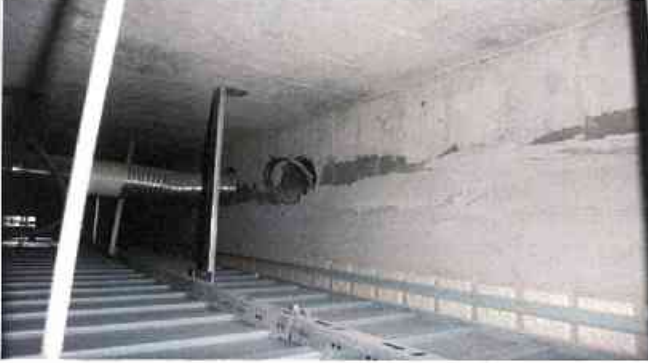
| 編號<br>73 | 說明<br>A6區A棟3樓A07-外陽台維修孔，目視無損壞。 | 編號<br>74 | 說明<br>A6區A棟3樓A07-廚房維修孔，目視無損壞。 |

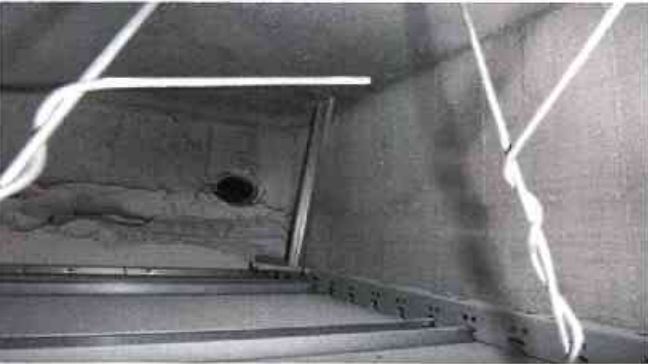
| 編號<br>75 | 說明<br>A6區A棟3樓A07-走廊維修孔，目視無損壞。 | 編號<br>76 | 說明<br>A6區A棟3樓-公共空間-梯間，目視無損壞。 |

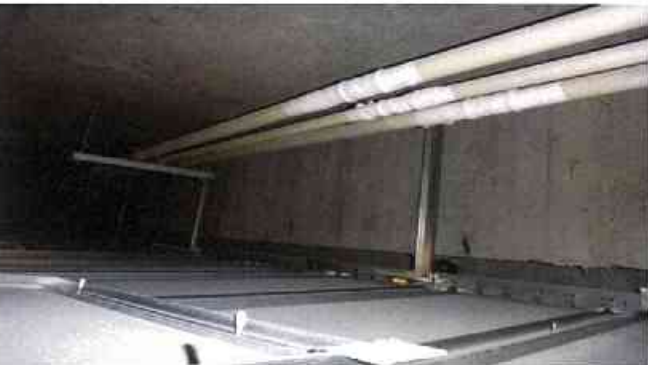
| 編號<br>77 | 說明<br>A6區A棟3樓-公共空間-梯間維修孔，目視無損壞。 | 編號<br>78 | 說明<br>A6區A棟3樓-公共空間-梯間門口，目視無損壞。 |

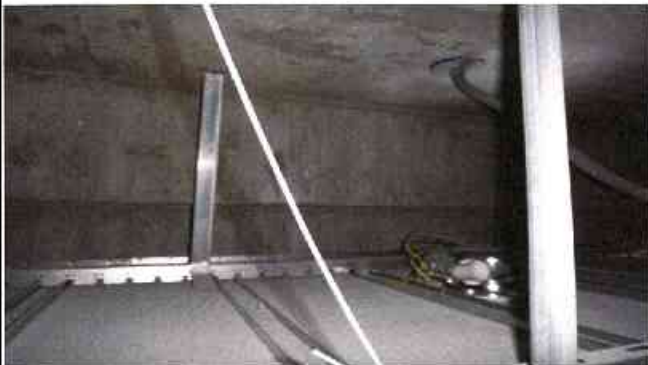
| 編號<br>79 | 說明 | A6區A棟3樓-公共空間-梯間門口維修孔，目視無損壞。 | 編號<br>80 | 說明 | A6區A棟3樓-公共空間-右側樓梯，目視無損壞。 |

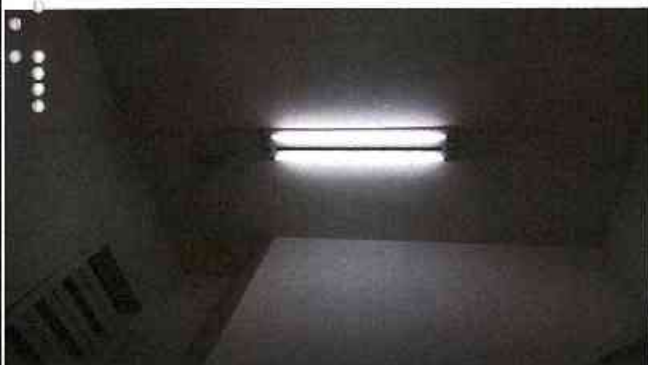
| 編號<br>81 | 說明 | A6區A棟3樓-公共空間-右側排煙室，目視無損壞。 | 編號<br>82 | 說明 | A6區A棟3樓-公共空間-左側樓梯，目視無損壞。 |

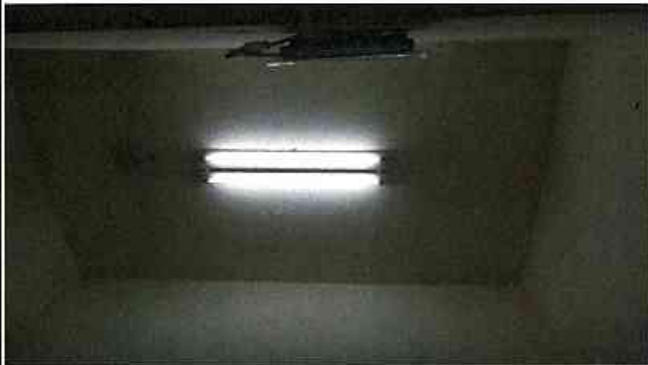
| 編號<br>83 | 說明 | A6區A棟3樓-公共空間-左側排煙室，目視無損壞。 | | | |

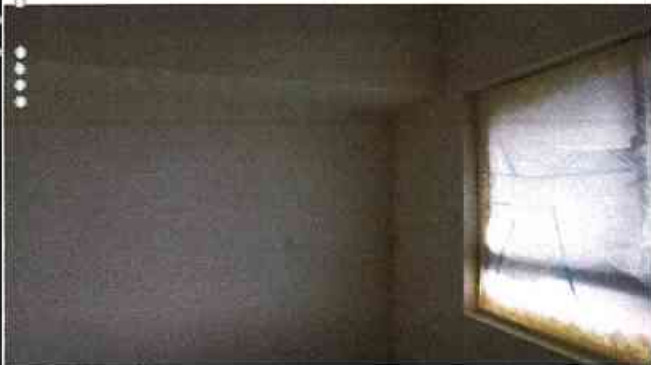
| 編號 | 說明 | 編號 | 說明 |
|---|---|---|---|
| 3 | A6區A棟2樓A01-主臥室，目視無損壞。 | 4 | A6區A棟2樓A01-主臥室衛浴，目視無損壞。 |

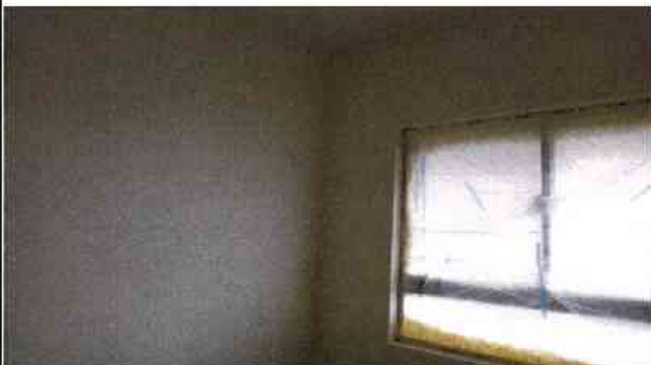
| 編號 | 說明 | 編號 | 說明 |
|---|---|---|---|
| 5 | A6區A棟2樓A01-次臥1，目視無損壞。 | 6 | A6區A棟2樓A01-公衛浴，目視無損壞。 |

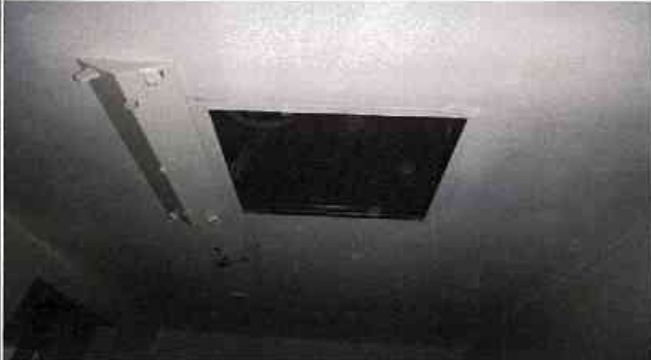
| 7 | A6區A棟2樓A01-次臥2 | 8 | A6區A棟2樓A01-廚房，目視無損壞。 |

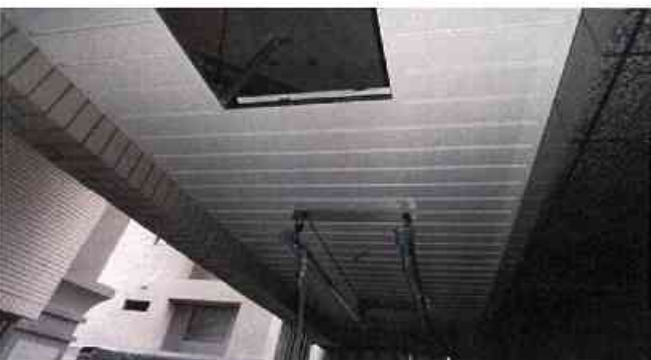
| 9 | A6區A棟2樓A01-外陽台，目視無損壞。 | 10 | A6區A棟2樓A01-外陽台維修孔，目視無損壞。 |

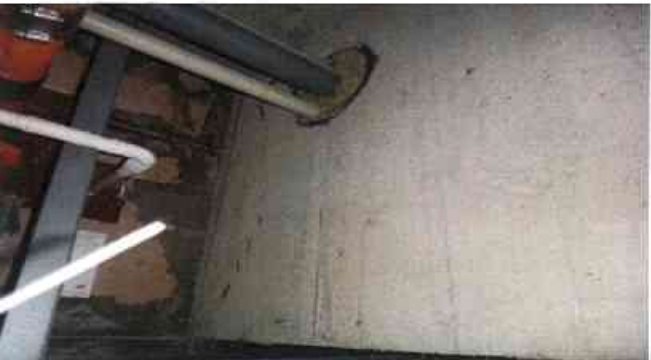
| 11 | A6區A棟2樓A01-廚房維修孔，目視無損壞。 | 12 | A6區A棟2樓A01-走廊維修孔，目視無損壞。 |

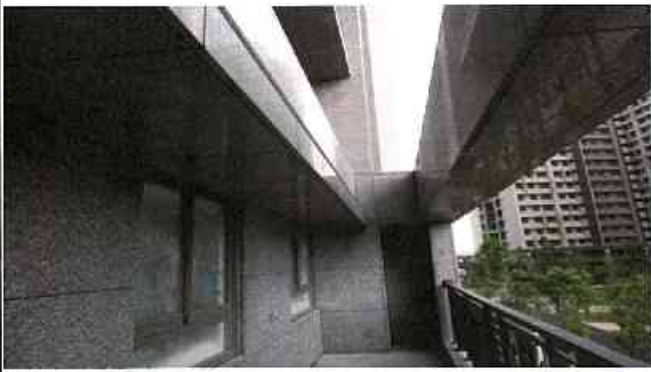
| 標的物位址 | | 浮洲合宜住宅A6區A棟2樓 | | | | | | | | | | | |
|---|---|---|---|---|---|---|---|---|---|---|---|---|--|
| 14 | <input type="checkbox"/> | <input type="checkbox"/> | <input type="checkbox"/> | <input checked="" type="checkbox"/> | <input type="checkbox"/> | <input type="checkbox"/> | | | 2.5 | 0.25 | 1. 細微裂縫 | A01-客廳 | |

| 編號<br>13 | 說明 | A6區A棟2樓A01-客廳外陽台，目視無損壞。 | 編號<br>14 | 說明 | A6區A棟2樓A01-客廳細微裂縫，長約2.5m，寬約0.25mm。 |

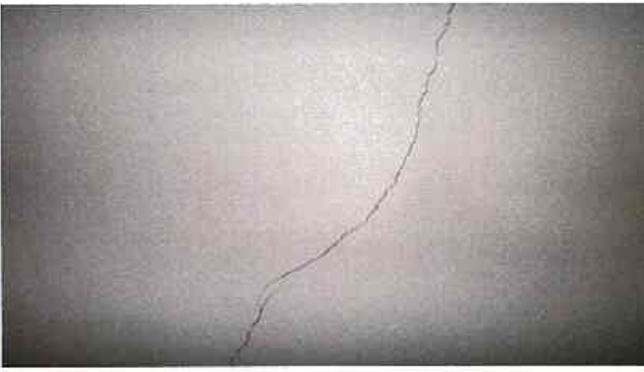
| 標的物位址 | | 浮洲合宜住宅A6區A棟2樓 | | | | | | | | | | | |
|---|---|---|---|---|---|---|---|---|---|---|---|---|--|
| 15 | <input type="checkbox"/> | <input type="checkbox"/> | <input type="checkbox"/> | <input checked="" type="checkbox"/> | <input type="checkbox"/> | <input type="checkbox"/> | | | 2.5 | 0.2 | 1. 細微裂縫 | A01-次臥2 | |

| 編號<br>15 | 說明 | A6區A棟2樓A01-次臥2細微裂縫，長約2.5m，寬約0.2mm。 | 編號<br>16 | 說明 | 標的物門牌，A6區A棟2樓A02 |

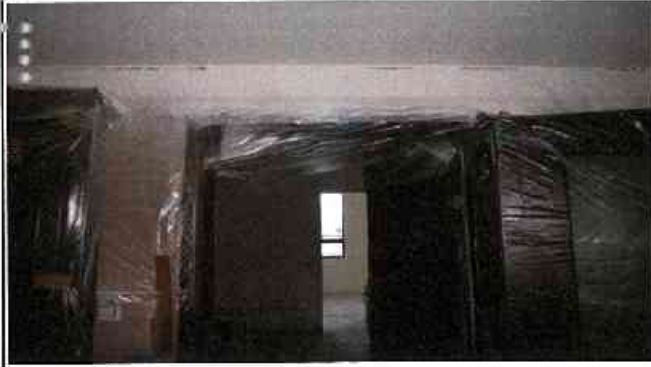
| 編號<br>53 | 說明<br>A6區A棟2樓A06-主臥室，目視無損壞。 | 編號<br>54 | 說明<br>A6區A棟2樓A06-次臥，目視無損壞。 |

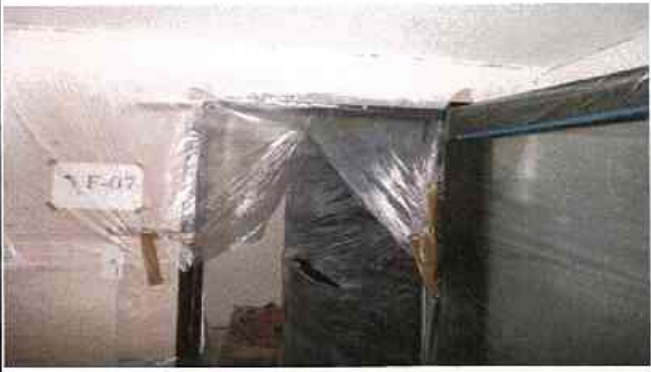
| 63 | A6區A棟2樓A07-主臥室，目視無損壞。 | 64 | A6區A棟2樓A07-主臥室衛浴，目視無損壞。 |

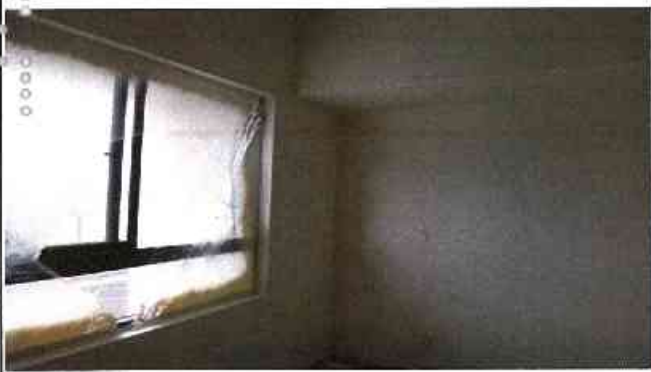
| 65 | A6區A棟2樓A07-次臥1，目視無損壞。 | 66 | A6區A棟2樓A07-公衛浴，目視無損壞。 |

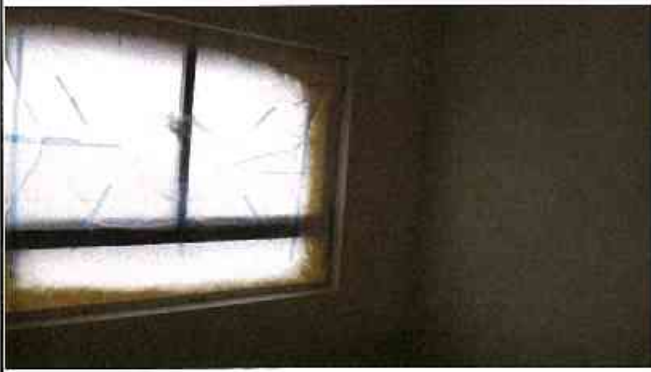
| 編號<br>67 | 說明 | A6區A棟2樓A07-次臥2，目視無損壞。 | 編號<br>68 | 說明 | A6區A棟2樓A07-廚房，目視無損壞。 |

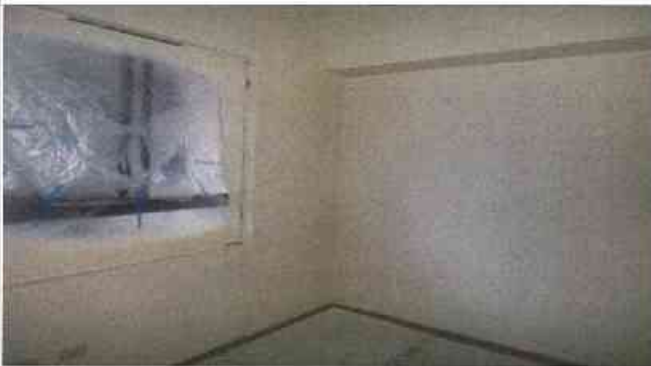
| 編號<br>69 | 說明 | A6區A棟2樓A07-外陽台，目視無損壞。 | 編號<br>70 | 說明 | A6區A棟2樓A07-外陽台維修孔，目視無損壞。 |

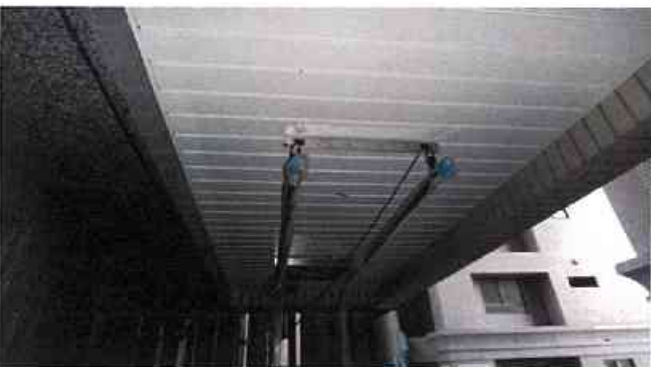
| 編號<br>71 | 說明 | A6區A棟2樓A07-廚房維修孔，目視無損壞。 | 編號<br>72 | 說明 | A6區A棟2樓A07-走廊維修孔，目視無損壞。 |

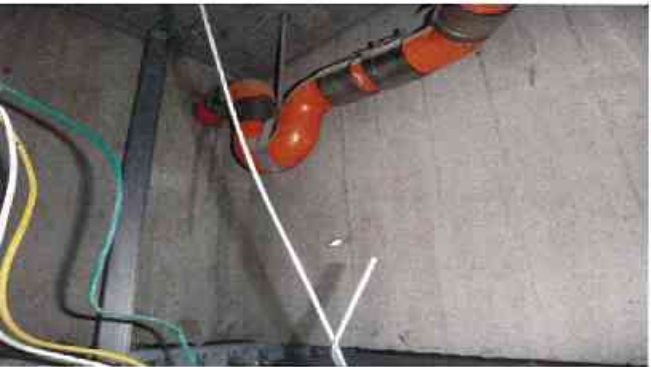
| 編號<br>73 | 說明<br>A6區A棟2樓-公共空間-梯間，目視無損壞。 | 編號<br>74 | 說明<br>A6區A棟2樓-公共空間-梯間維修孔，目視無損壞。 |

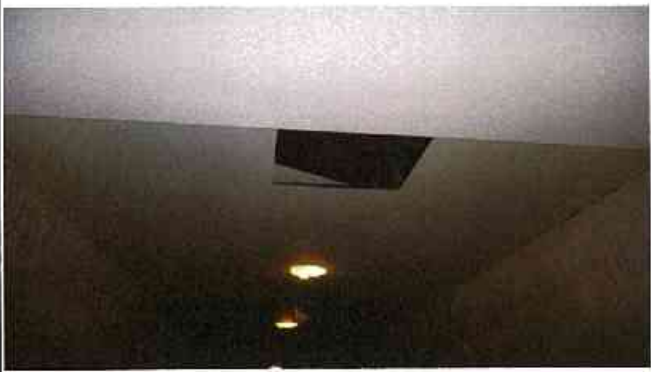
| 編號<br>75 | 說明<br>A6區A棟2樓-公共空間-梯間門口，目視無損壞。 | 編號<br>76 | 說明<br>A6區A棟2樓-公共空間-梯間門口維修孔，鋼筋裸露。 |

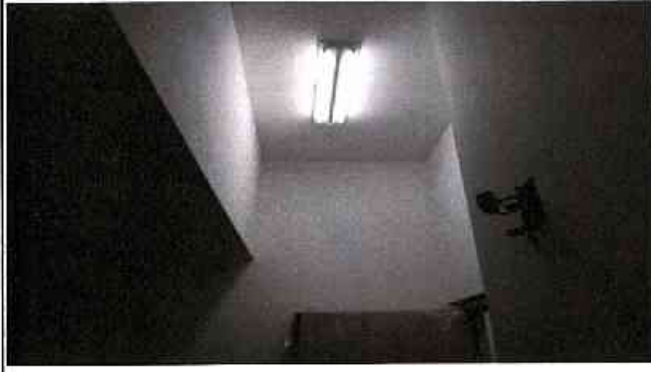
| 79 | A6區A棟2樓-公共空間-左側樓梯，目視無損壞。 | 80 | A6區A棟2樓-公共空間-左側排煙室，目視無損壞。 |

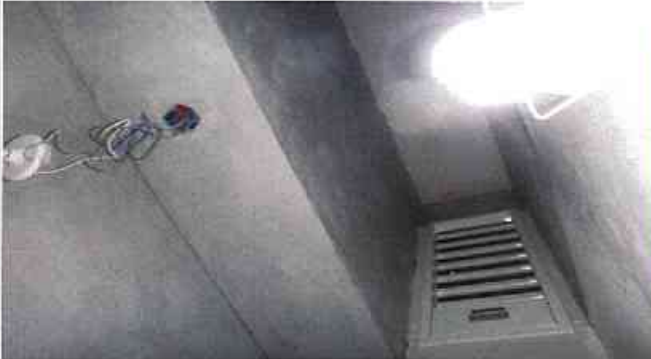
| 編號<br>1 | 說明<br>A6區A棟1樓-公共空間-排煙室，目視無損壞。 | 編號<br>2 | 說明<br>A6區A棟1樓-公共空間-大廳，目視無損壞。 |

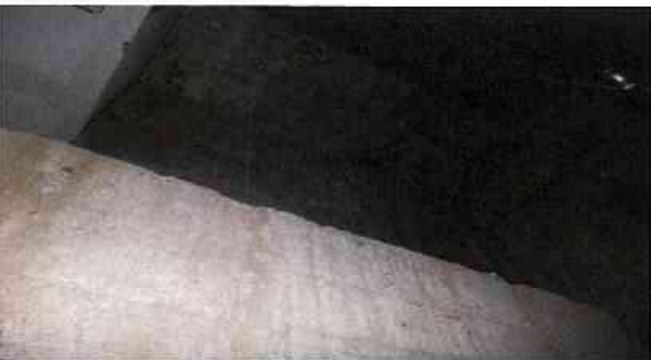
| 編號<br>3 | 說明<br>A6區A棟1樓-公共空間-大廳維修孔，目視無損壞。 | 編號<br>4 | 說明<br>A6區A棟1樓-辦公室，目視無損壞。 |

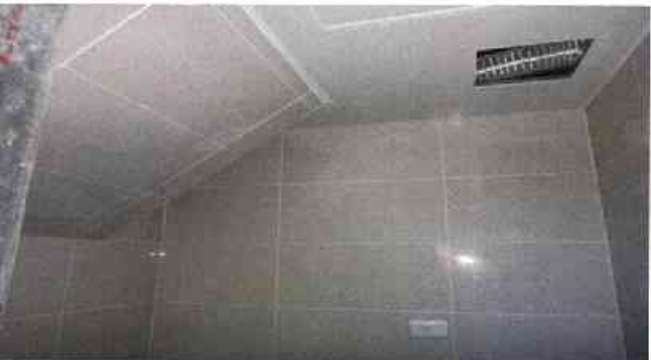
| 編號<br>5 | 說明<br>A6區A棟1樓-辦公室廁所，目視無損壞。 | 編號<br>6 | 說明<br>A6區A棟1樓-辦公室天花板，目視無損壞。 |

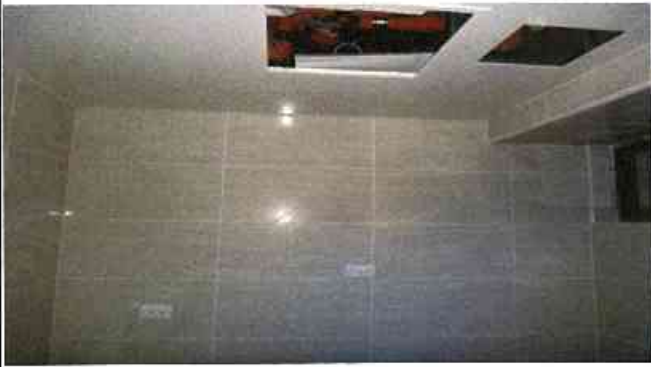
| 編號<br>7 | 說明<br>A6區A棟1樓-辦公室廁所，目視無損壞。 | 編號<br>8 | 說明<br>A6區A棟1樓-辦公室，目視無損壞。 |

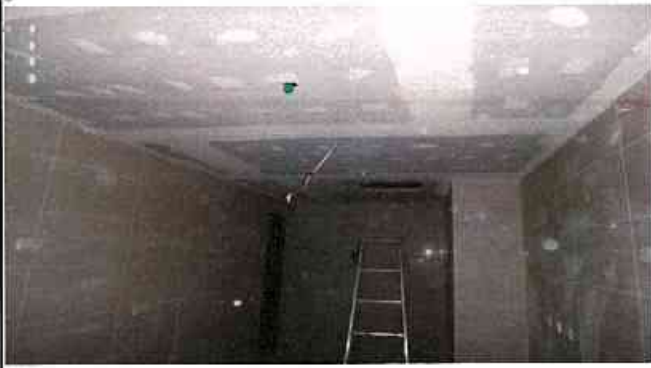
| 編號<br>11 | 說明<br>A6區A棟1樓-辦公室陽台，目視無損壞。 | 編號<br>12 | 說明<br>A6區A棟1樓-辦公室陽台維修孔，目視無損壞。 |

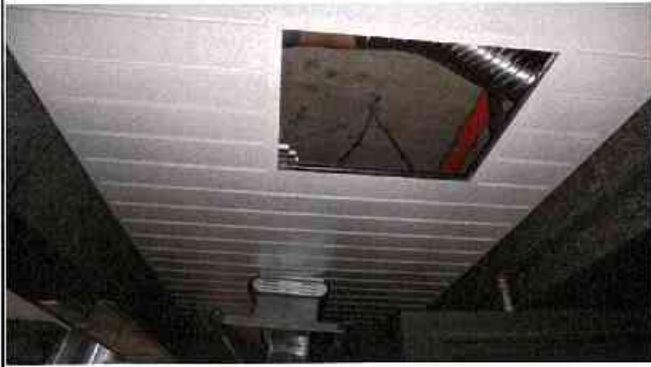
| 編號<br>13 | 說明 | A6區A棟1樓-辦公室2樓廁所，目視無損壞。 | 編號<br>14 | 說明 | A6區A棟1樓-辦公室2樓，目視無損壞。 |

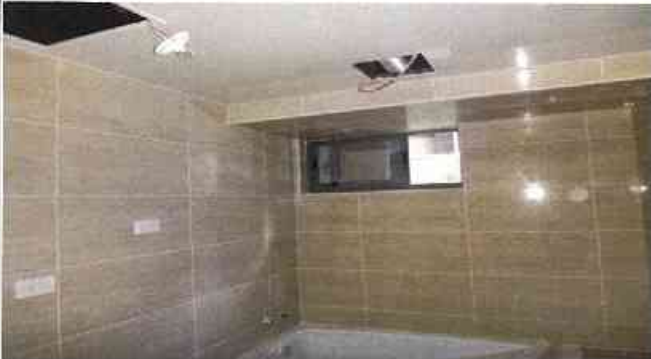
| 編號<br>15 | 說明 | A6區A棟1樓-辦公室2樓陽台，目視無損壞。 | 編號<br>16 | 說明 | A6區A棟1樓-辦公室2樓陽台檢修孔，目視無損壞。 |

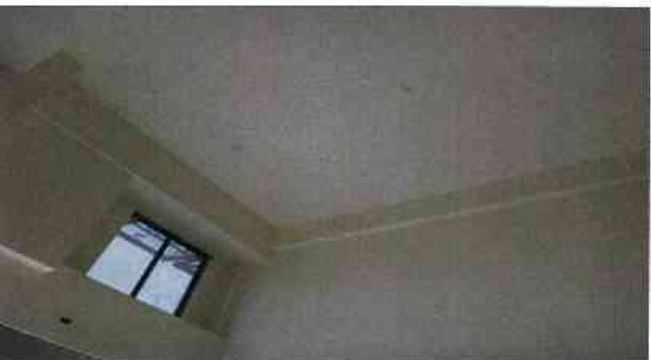
| 編號<br>19 | 說明 | A6區A棟1樓-S1-廚房檢修孔，目視無損壞。 | 編號<br>20 | 說明 | A6區A棟1樓-S1-夾層，目視無損壞。 |

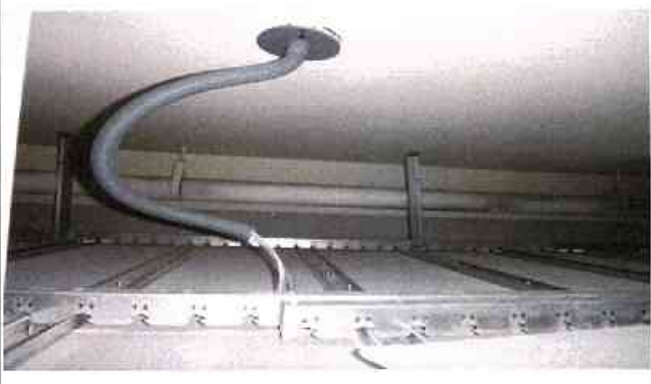
| 編號<br>21 | 說明 | A6區A棟1樓-S2-大廳，目視無損壞。 | 編號<br>22 | 說明 | A6區A棟1樓-S2-廚房維修孔，目視無損壞。 |

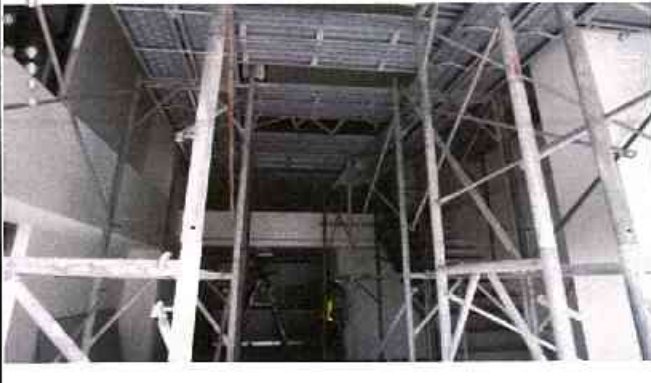
| 編號<br>23 | 說明 | A6區A棟1樓-S2-廁所，目視無損壞。 | 編號<br>24 | 說明 | A6區A棟1樓-S2-夾層，目視無損壞。 |

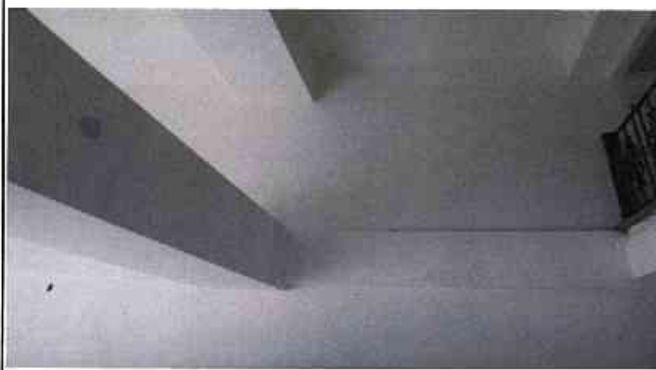
| 編號<br>27 | 說明 | A6區A棟1樓-S3-夾層，目視無損壞。 | 編號<br>28 | 說明 | A6區A棟1樓-S3-夾層廁所，目視無損壞。 |

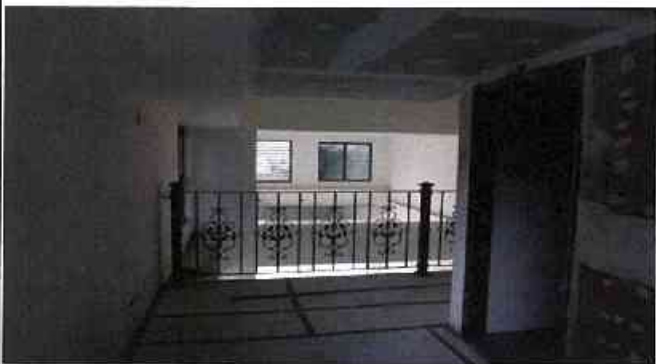
| 編號<br>29 | 說明 | A6區A棟1樓-S3-夾層陽台，目視無損壞。 | 編號<br>30 | 說明 | A6區A棟1樓-S3-夾層陽台檢修孔，鋼筋外露。 |

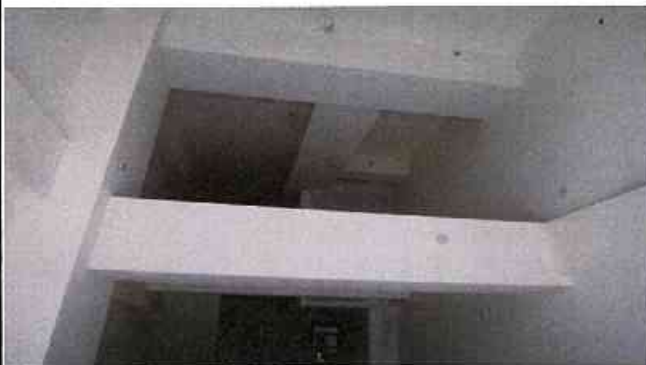
| 33 | A6區A棟1樓-S5-廁所，目視無損壞。 | 34 | A6區A棟1樓-S5-陽台檢修孔，混凝土剝落。 |

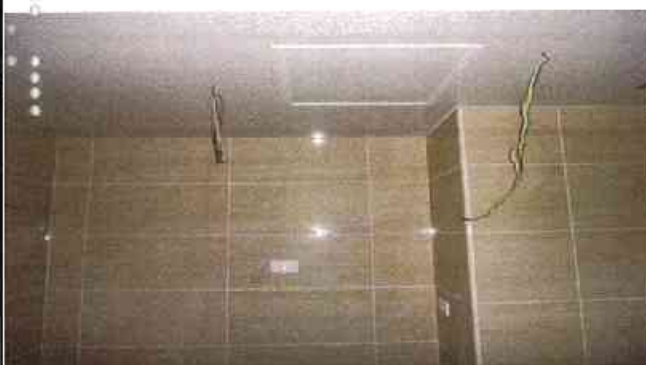
| 35 | A6區A棟1樓-S5-夾層，目視無損壞。 | 36 | A6區A棟1樓-S6-大廳，目視無損壞。 |

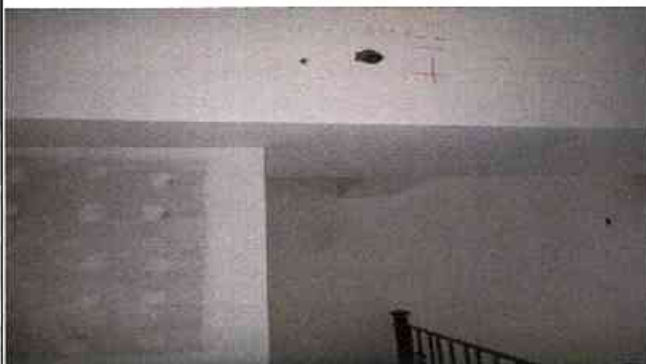
| 編號<br>37 | 說明 | A6區A棟1樓-S6-廁所，目視無損壞。 | 編號<br>38 | 說明 | A6區A棟1樓-S6-夾層，目視無損壞。 |

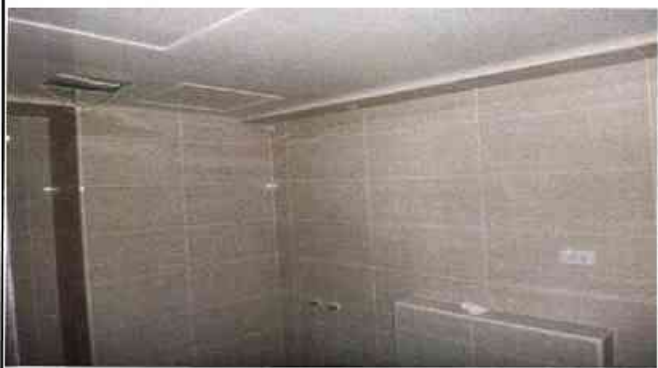
| 編號<br>39 | 說明 | A6區A棟1樓-S7-大廳，目視無損壞。 | 編號<br>40 | 說明 | A6區A棟1樓-S7-廁所，目視無損壞。 |

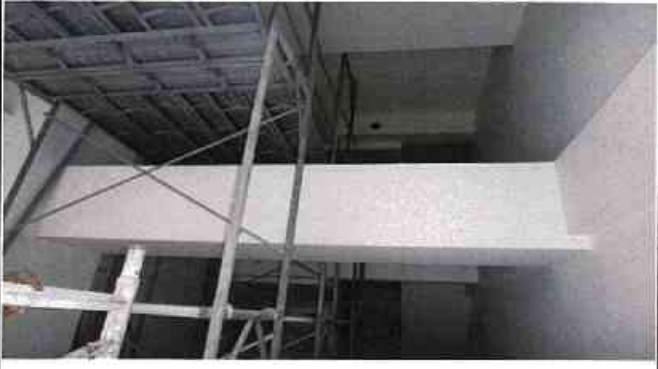
| 編號<br>41 | 說明 | A6區A棟1樓-S7-夾層，目視無損壞。 | 編號<br>48 | 說明 | A6區A棟1樓-S8-陽台檢修孔，目視無損壞。 |

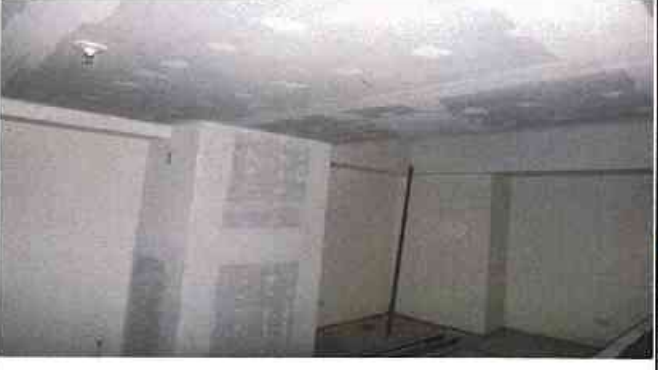
| 編號<br>49 | 說明 | A6區A棟1樓-S8-夾層陽台，目視無損壞。 | 編號<br>50 | 說明 | A6區A棟1樓-S8-夾層陽台檢修孔，目視無損壞。 |

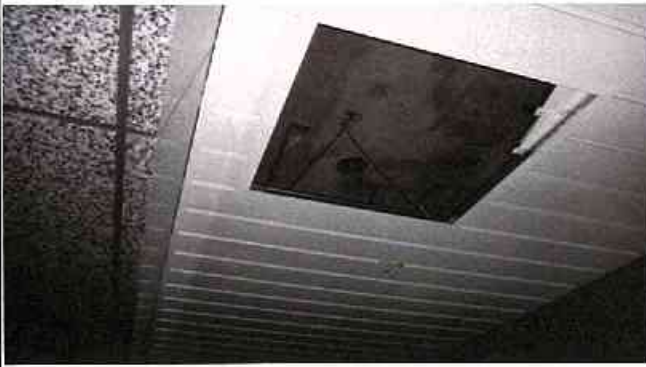
| 編號<br>51 | 說明 | A6區A棟1樓-S9-大廳，目視無損壞。 | 編號<br>52 | 說明 | A6區A棟1樓-S9-廚房，目視無損壞。 |

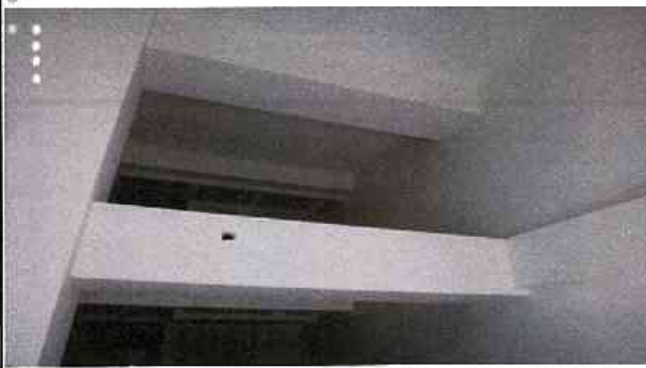
| 編號<br>53 | 說明 | A6區A棟1樓-S9-廚房檢修孔，目視無損壞。 | 編號<br>54 | 說明 | A6區A棟1樓-S9-陽台，目視無損壞。 |

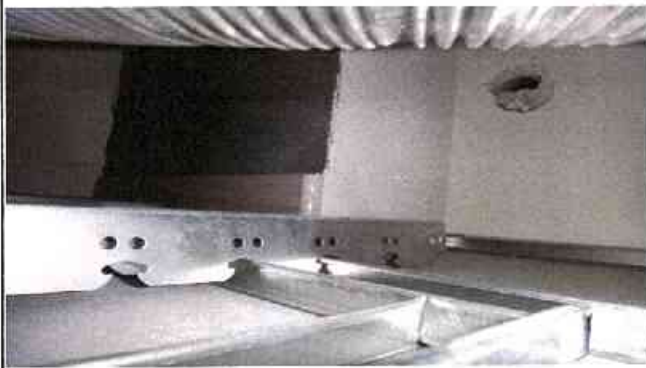
| 編號<br>55 | 說明 | A6區A棟1樓-S9-陽台檢修孔，目視無損壞。 | 編號<br>56 | 說明 | A6區A棟1樓-S9-夾層，目視無損壞。 |

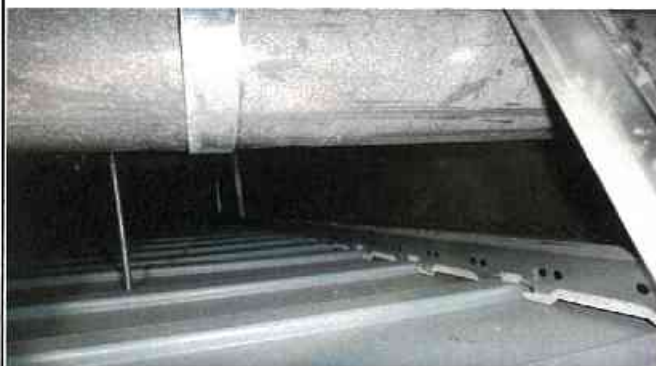
| 編號<br>57 | 說明 | A6區A棟1樓-S9-閣樓廁所，目視無損壞。 | 編號<br>58 | 說明 | A6區A棟1樓-S9-夾層陽台，目視無損壞。 |

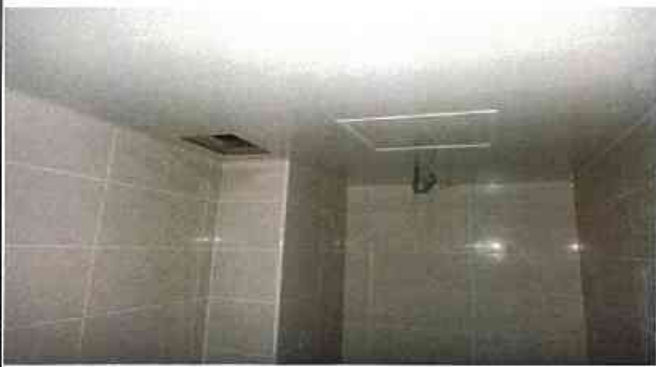
| 編號<br>59 | 說明 | A6區A棟1樓-S9-夾層陽台檢修孔，目視無損壞。 | | | |
