# 臺中市結構工程技師公會

## 板橋區浮洲合宜住宅結構安全鑑定案

### A6 東區鑑定報告書

## 附件二十五：A6 東區 B 棟裂損現況調查報告

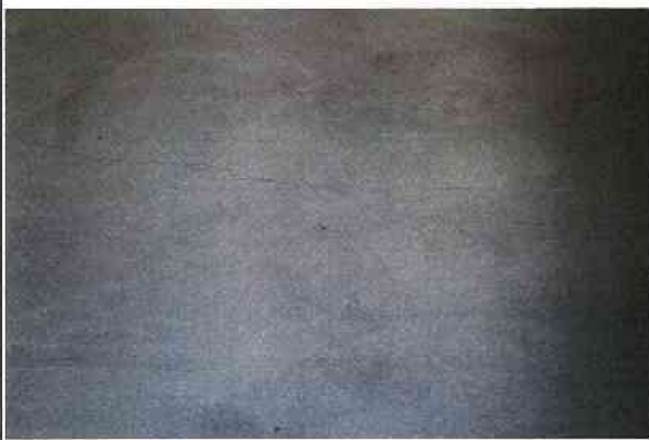
| 編號<br>1 | 說明<br>A6-2 區 B 棟 R3 樓公共空間電梯機房牆<br>裂縫 長約 3m 寬約 0.2mm | 編號<br>2 | 說明<br>A6-2 區 B 棟 R3 樓公共空間電梯機房牆<br>裂縫 長約 1m 寬約 0.1mm |

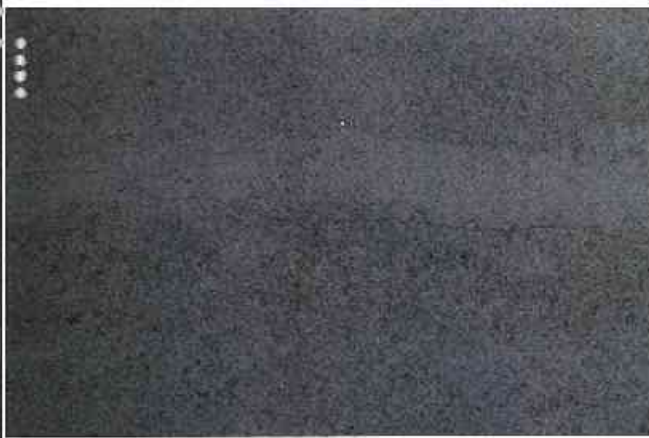
| 編號<br>3 | 說明<br>A6-2 區 B 棟 R3 樓公共空間電梯機房牆<br>裂縫 長約 1m 寬約 0.1mm | 編號<br>4 | 說明<br>A6-2 區 B 棟 R3 樓公共空間電梯機房梁<br>裂縫 長約 0.5m 寬約 0.1mm |

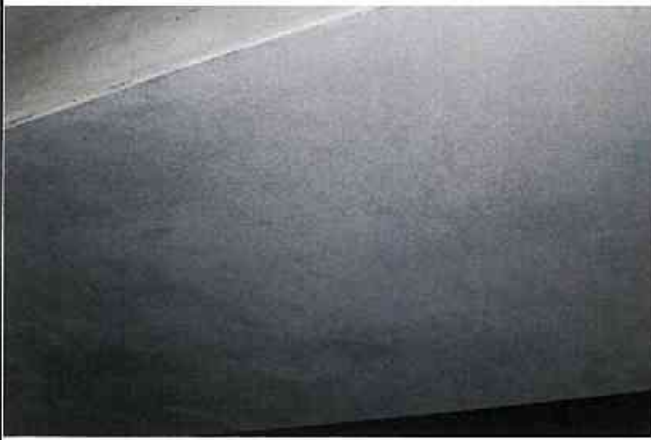
| 編號<br>7 | 說明<br>A6-2 區 B 棟 R3 樓公共空間電梯機房梁<br>裂縫 長約 2m 寬約 0.1mm | 編號<br>8 | 說明<br>A6-2 區 B 棟 R3 樓公共空間電梯機房梁<br>裂縫 長約 2.5m 寬約 0.1mm |

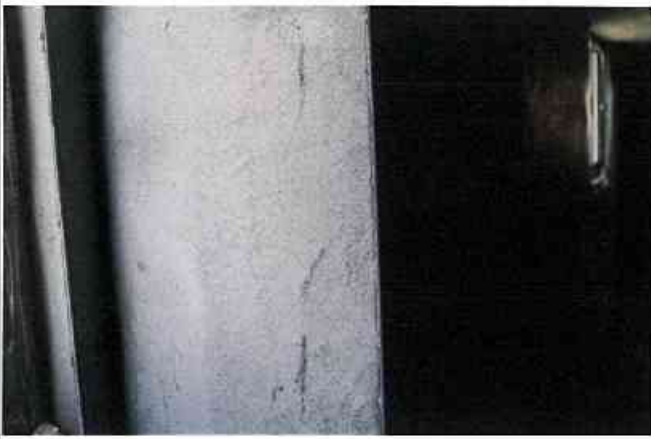
| 編號<br>9 | 說明<br>A6-2 區 B 棟 R3 樓公共空間電梯機房柱<br>裂縫 長約 2.5m 寬約 0.1mm | 編號<br>10 | 說明<br>A6-2 區 B 棟 R3 樓公共空間電梯機房梁<br>裂縫 長約 2m 寬約 0.1mm |

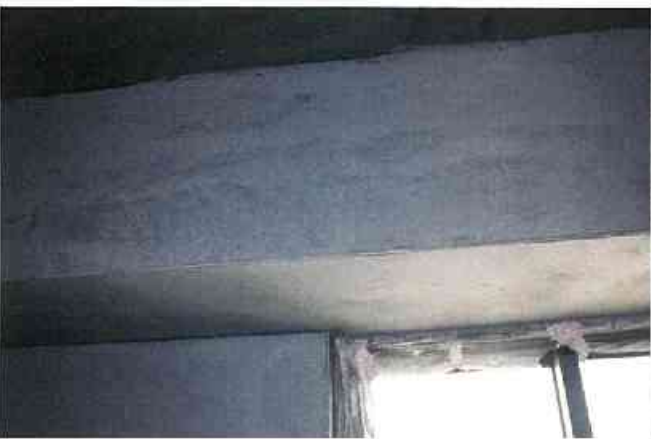
| 編號<br>11 | 說明<br>A6-2 區 B 棟 R3 樓公共空間電梯機房梁<br>裂縫 長約 1.5m 寬約 0.1mm | 編號<br>12 | 說明<br>A6 2 區 B 棟 R3 樓公共空間電梯機房牆<br>裂縫 長約 7.5m 寬約 0.1mm |

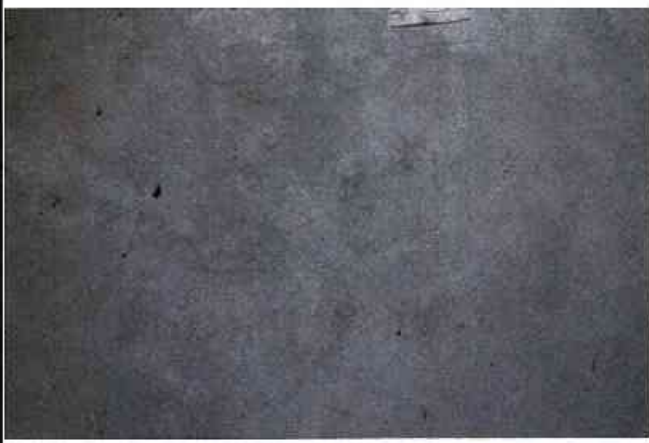
| 編號<br>17 | 說明<br>A6-2區B棟R3樓公共空間電梯機房地<br>坪細微裂縫長約 2*2m 寬約 0.1mm | 編號<br>18 | 說明<br>A6-2區B棟R3樓公共空間電梯機房地<br>坪細微裂縫長約 2*2m 寬約 0.1mm |

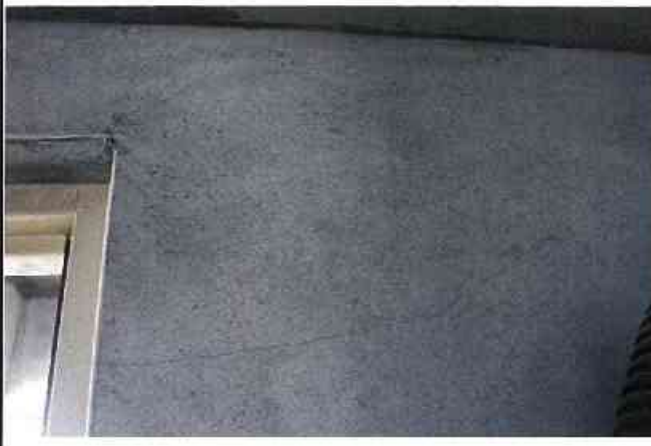
| 編號<br>19 | 說明<br>A6-2 區 B 棟 R3 樓公共空間電梯機房牆<br>裂縫 長約 0.7m 寬約 0.1mm | 編號<br>20 | 說明<br>A6-2 區 B 棟 R3 樓公共空間電梯機房梁<br>裂縫 長約 0.4*1m 寬約 0.1mm |

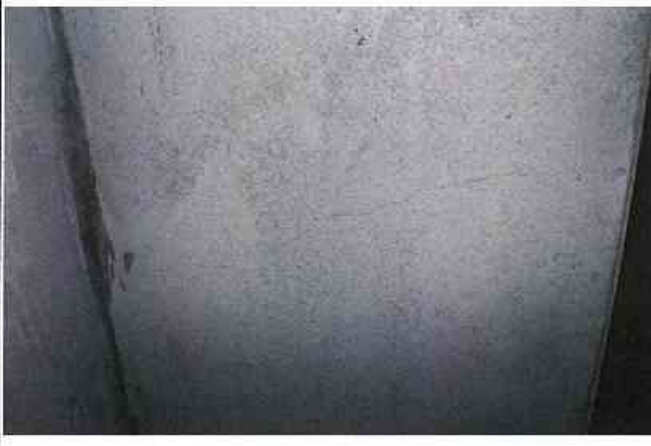
| 編號<br>21 | 說明<br>A6-2 區 B 棟 R3 樓公共空間電梯機房柱<br>細微裂縫 長約 2*3m 寬約 0.1mm | 編號<br>22 | 說明<br>A6-2 區 B 棟 R3 樓公共空間梯間牆細微<br>裂縫 長約 0.5*8m 寬約 0.1mm |

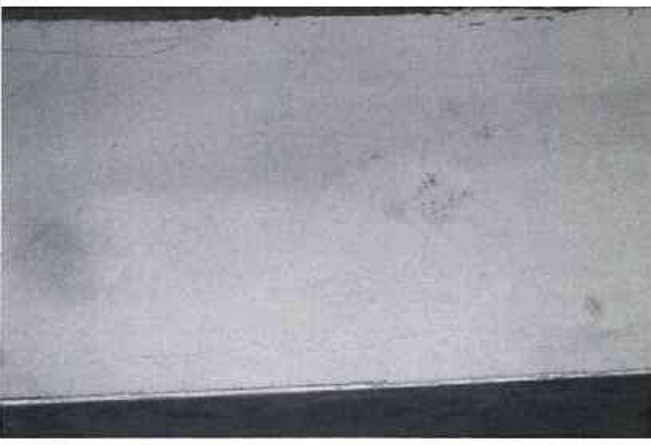
| 編號<br>23 | 說明<br>A6-2 區 B 棟 R3 樓公共空間梯間梁細微<br>裂縫 長約 1.5m 寬約 0.3mm | 編號<br>24 | 說明<br>A6-2 區 B 棟 R3 樓公共空間梯間牆裂縫<br>長約 0.5m 寬約 0.1mm |

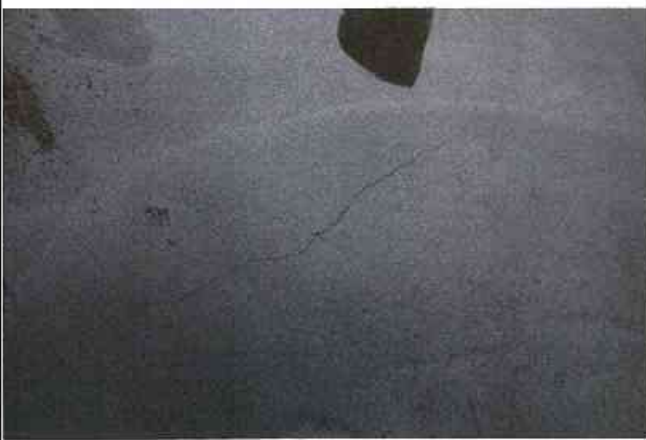
| 編號<br>25 | 說明<br>A6-2 區 B 棟 R3 樓公共空間梯間牆裂縫<br>長約 0.5*0.5m 寬約 0.1mm | 編號<br>26 | 說明<br>A6-2 區 B 棟 R3 樓公共空間梯間牆細微<br>裂縫 |

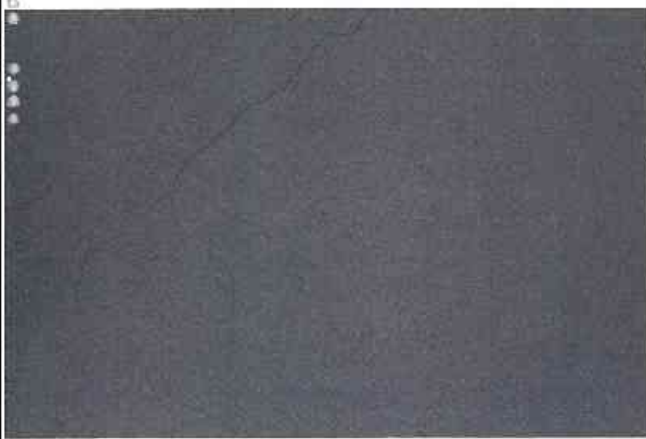
| 編號<br>27 | 說明<br>A6-2 區 B 棟 R2 樓公共空間梯間頂版長<br>約 0.5m 寬約 0.1mm | 編號<br>28 | 說明<br>A6-2 區 B 棟 R2 樓公共空間機房梁裂縫<br>長約 1.8m 寬約 0.1mm |

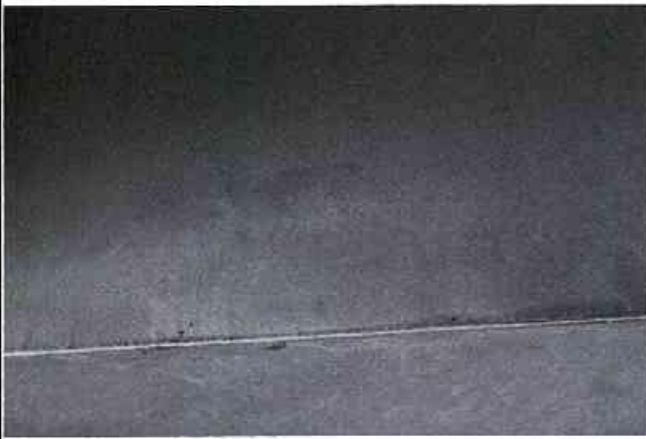
| 編號<br>29 | 說明<br>A6-2 區 B 棟 R2 樓公共空間機房梁裂縫<br>長約 2m 寬約 0.1mm | 編號<br>30 | 說明<br>A6-2 區 B 棟 R2 樓公共空間機房梁裂縫<br>長約 1.4m 寬約 0.1mm |

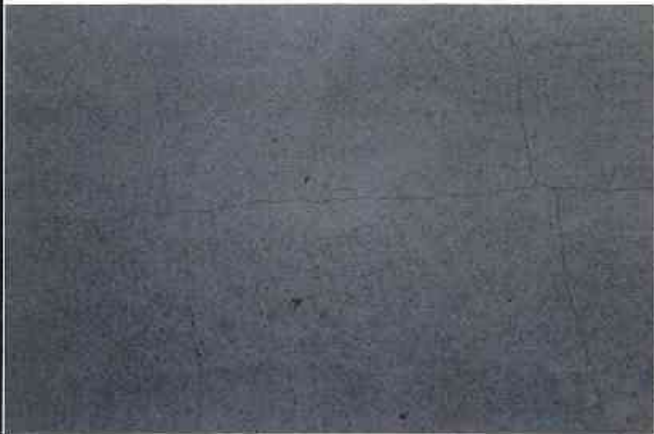
| 編號<br>31 | 說明<br>A6-2 區 B 棟 R2 樓公共空間機房牆細微裂縫 長約 2.5*1.5m 寬約 0.1mm | 編號<br>32 | 說明<br>A6-2 區 B 棟 R2 樓公共空間機房柱細微裂縫 長約 0.5*1.5m 寬約 0.1mm |

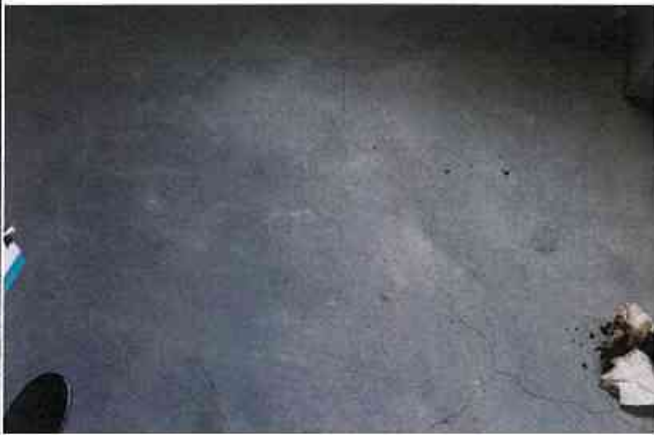
| 編號<br>33 | 說明<br>A6-2 區 B 棟 R2 樓公共空間機房地坪細微裂縫長約 2.5*1.5m 寬約 0.3mm | 編號<br>34 | 說明<br>A6-2 區 B 棟 R2 樓公共空間機房梁裂縫長約 1.6m 寬約 0.1mm |

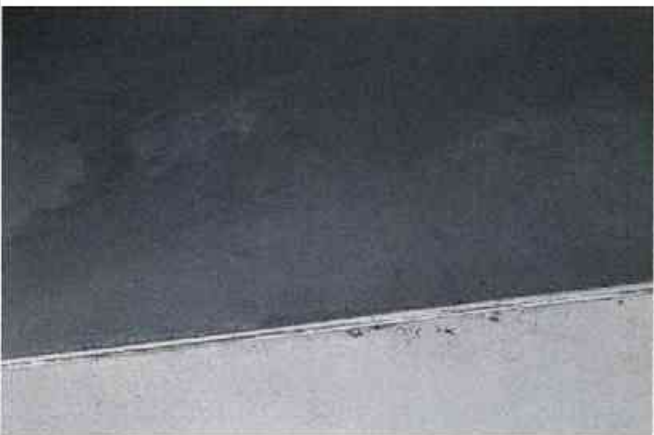
| 編號<br>35 | 說明<br>A6-2 區 B 棟 R2 樓公共空間機房梁裂縫長約 1m 寬約 0.1mm | 編號<br>36 | 說明<br>A6-2 區 B 棟 R2 樓公共空間機房梁裂縫長約 1.6m 寬約 0.1mm |

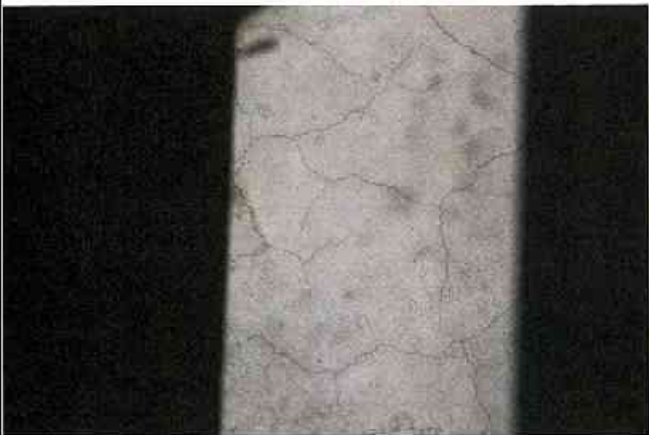
| 編號<br>37 | 說明<br>A6-2 區 B 棟 R2 樓公共空間機房地坪細微裂縫長約 0.7*0.7m 寬約 0.1mm | 編號<br>38 | 說明<br>A6 2 區 B 棟 R2 樓公共空間機房牆裂縫長約 1.2m 寬約 0.1mm |

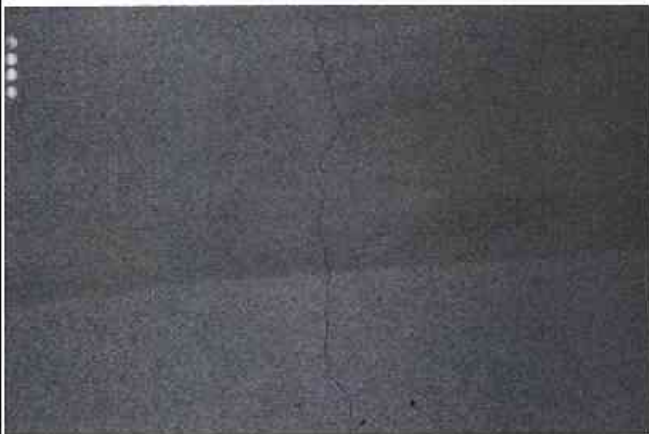
| 編號<br>39 | 說明<br>A6 2 區 B 棟 R2 樓公共空間機房牆裂縫長約 2.5m 寬約 0.1mm | 編號<br>40 | 說明<br>A6-2 區 B 棟 R2 樓公共空間機房牆裂縫長約 5m 寬約 0.1mm |

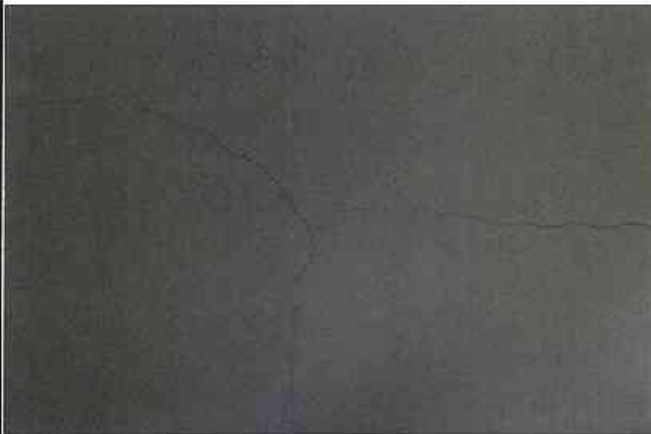
| 編號<br>43 | 說明 | A6-2 區 B 棟 R1 樓公共空間梯間梁細微<br>裂縫 長約 1*2m 寬約 0.1mm | 編號<br>44 | 說明 | A6-2 區 B 棟 R1 樓公共空間梯間梁裂縫<br>長約 2.4m 寬約 0.1mm |

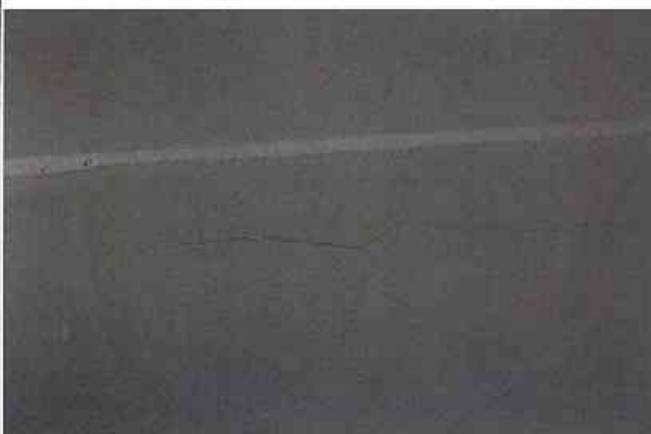
| 編號<br>45 | 說明 | A6-2 區 B 棟 R1 樓公共空間梯間梁裂縫<br>長約 1.5m 寬約 0.1mm | 編號<br>46 | 說明 | A6-2 區 B 棟 R1 樓公共空間梯間牆細微<br>裂縫 長約 3.5*2.5m 寬約 0.1mm |

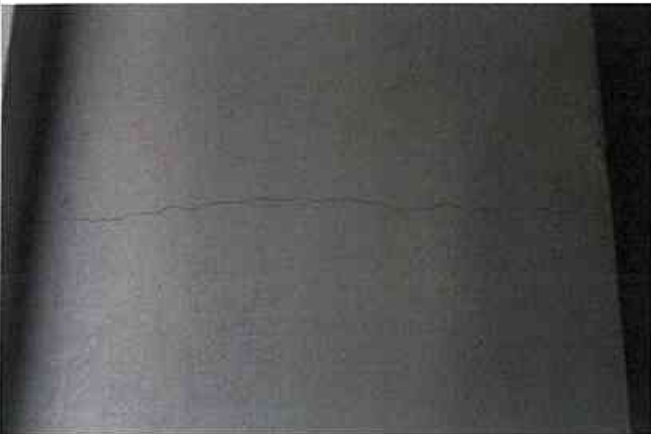
| 編號<br>47 | 說明 | A6-2 區 B 棟 R1 樓公共空間梯間柱裂縫<br>長約 1.2m 寬約 0.1mm | 編號<br>48 | 說明 | A6-2 區 B 棟 R1 樓公共空間梯間牆細微<br>裂縫 長約 1*1.5m 寬約 0.1mm |

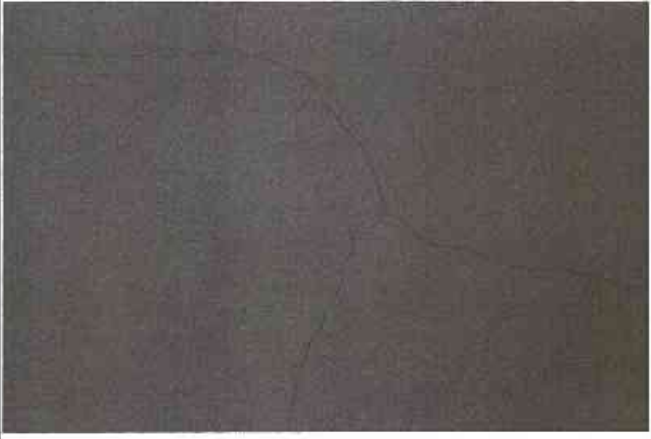
| 編號<br>53 | 說明 | A6-2 區 B 棟 R1 樓公共空間梯間牆細微<br>裂縫 長約 1*2m 寬約 0.1mm | 編號<br>54 | 說明 | A6-2 區 B 棟 R1 樓公共空間梯間牆細微<br>裂縫 長約 2.5*3m 寬約 0.1mm |

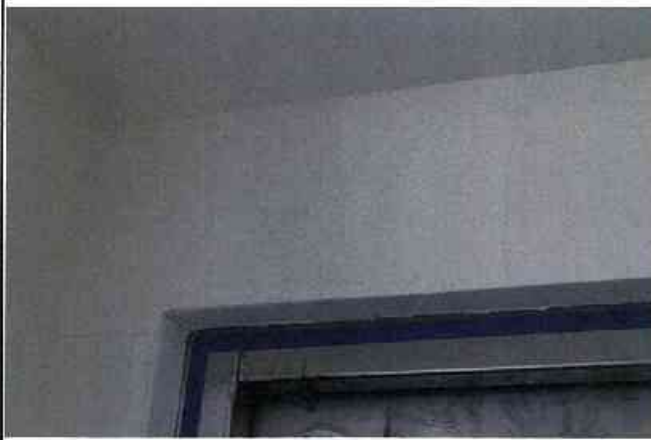
| 編號<br>55 | 說明 | A6-2 區 B 棟 R1 樓公共空間梯間牆裂縫<br>長約 1.9m 寬約 0.1mm | 編號<br>56 | 說明 | A6-2 區 B 棟 R1 樓公共空間梯間梁裂縫<br>長約 1m 寬約 0.1mm |

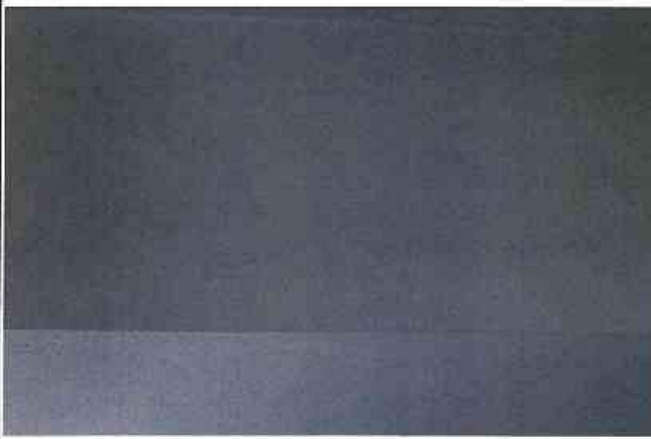
| 編號<br>57 | 說明 | A6-2 區 B 棟 R1 樓公共空間梯間梁細微<br>裂縫 長約 1*2.5m 寬約 0.1mm | 編號<br>58 | 說明 | A6-2 區 B 棟 R1 樓公共空間梯間梁細微<br>裂縫 長約 0.6*2.5m 寬約 0.1mm |

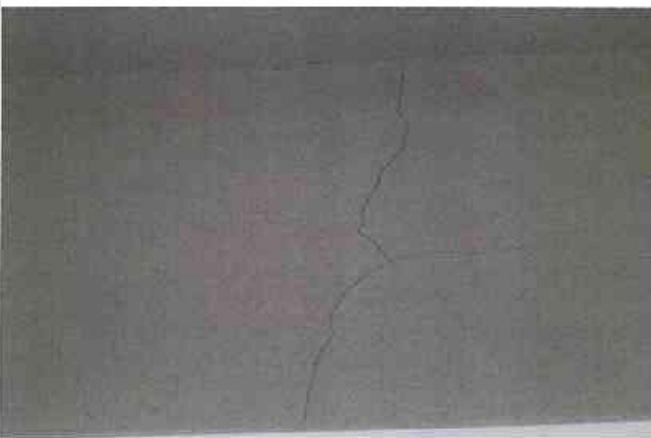
| 編號<br>59 | 說明 | A6-2 區 B 棟 R1 樓公共空間梯間梁裂縫<br>長約 3m 寬約 0.3mm | 編號<br>60 | 說明 | A6-2 區 B 棟 R1 樓公共空間梯間梁裂縫<br>長約 1m 寬約 0.3mm |

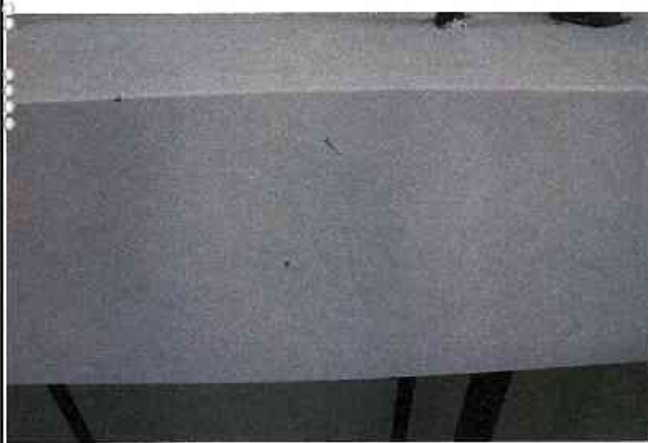
| 編號<br>63 | 說明<br>A6-2 區 B 棟 R1 樓公共空間梯間梁裂縫<br>長約 0.5m 寬約 0.1mm | 編號<br>64 | 說明<br>A6-2 區 B 棟 R1 樓公共空間梯間牆細微<br>裂縫 長約 1*3m 寬約 0.1mm |

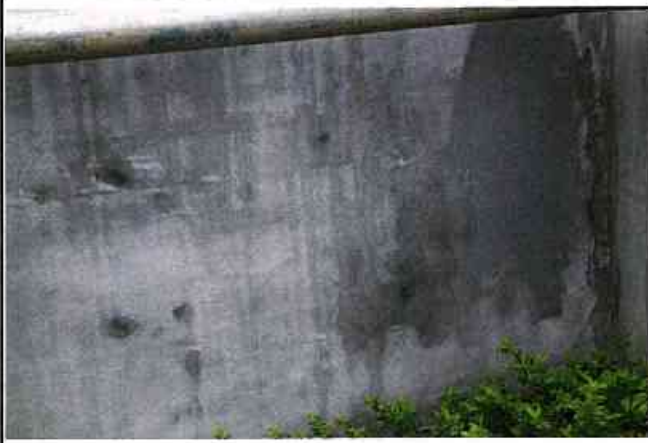
| 編號<br>65 | 說明<br>A6-2 區 B 棟 R1 樓公共空間屋頂露台牆<br>細微裂縫 長約 1*1m 寬約 0.1mm | 編號<br>66 | 說明<br>A6-2 區 B 棟 R1 樓公共空間屋頂露台牆<br>細微裂縫 長約 1*1m 寬約 0.1mm |

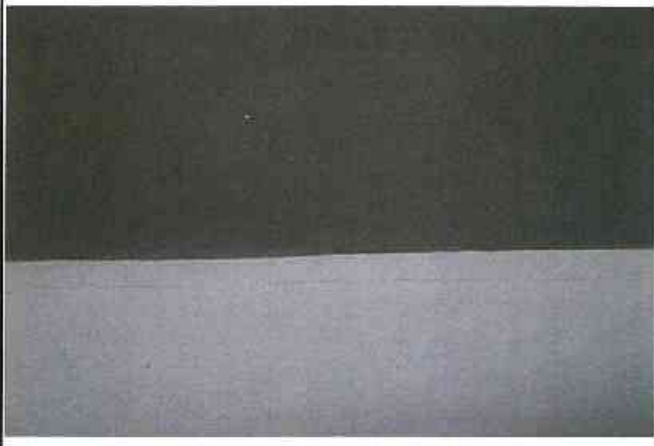
| 67 | A6-2 區 B 棟 R1 樓公共空間梯間梁裂縫<br>長約 2.5m 寬約 0.1mm | 68 | A6-2 區 B 棟 R1 樓公共空間梯間牆細微<br>裂縫 長約 0.6*1.5m 寬約 0.1mm |

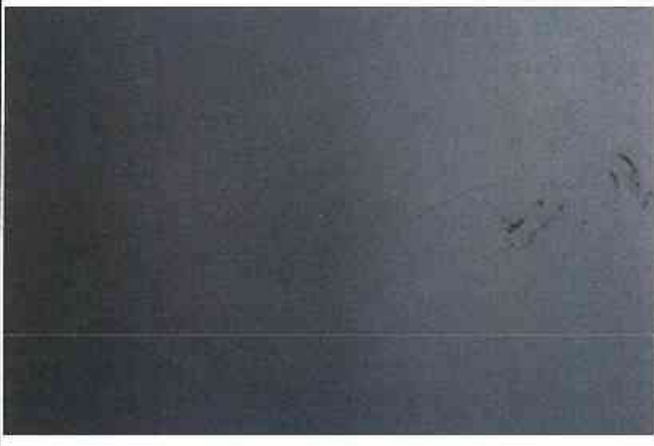
| 69 | A6-2 區 B 棟 R1 樓公共空間梯間牆細微<br>裂縫 長約 2.5*1.5m 寬約 0.1mm | 70 | A6-2 區 B 棟 R1 樓公共空間梯間牆細微<br>裂縫 長約 1.5*2m 寬約 0.1mm |

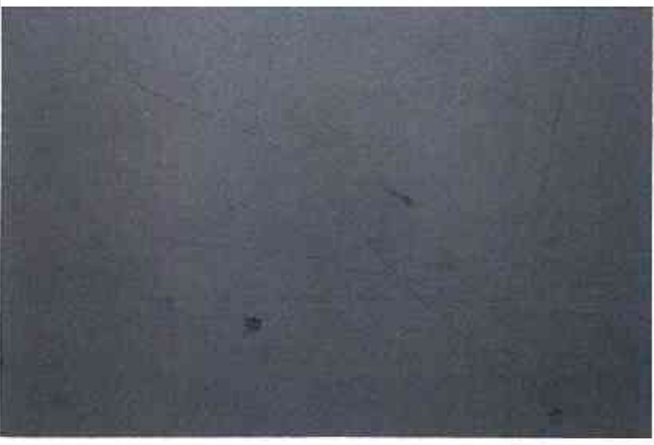
| 71 | A6-2 區 B 棟 R1 樓公共空間梯間牆細微<br>裂縫 長約 1.5*2m 寬約 0.1mm | 72 | A6-2 區 B 棟 R1 樓公共空間梯間牆細微<br>裂縫 長約 2*3m 寬約 0.1mm |

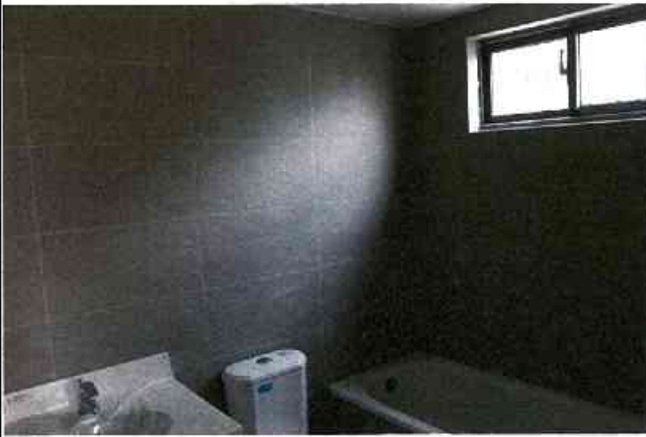
| 編號<br>1 | 說明<br>A6-2 區 B 棟 21 樓 B01-浴廁全景，目視<br>無損壞 | 編號<br>2 | 說明<br>A6-2 區 B 棟 21 樓 B01 主臥室全景，目<br>視無損壞 |

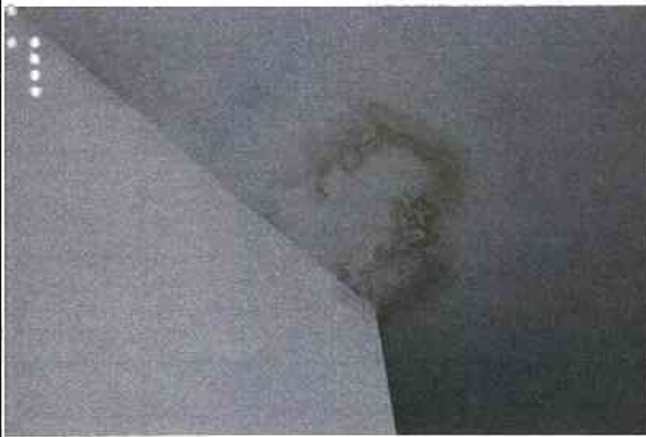
| 編號<br>3 | 說明<br>A6-2 區 B 棟 21 樓 B01-臥室頂版滲水染<br>污或白蟻面積約 0.4*0.4 m | 編號<br>4 | 說明<br>A6 2 區 B 棟 21 樓 B01-浴廁全景，目視<br>無損壞 |

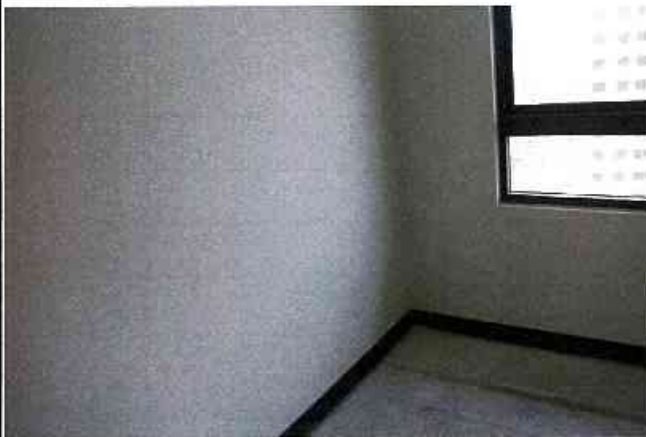
| 編號<br>5 | 說明<br>A6-2 區 B 棟 21 樓 B01-臥室全景，目視<br>無損壞 | 編號<br>6 | 說明<br>A6-2 區 B 棟 21 樓 B01-走道牆裂縫 長<br>約 0.8m 寬約 0.3mm |

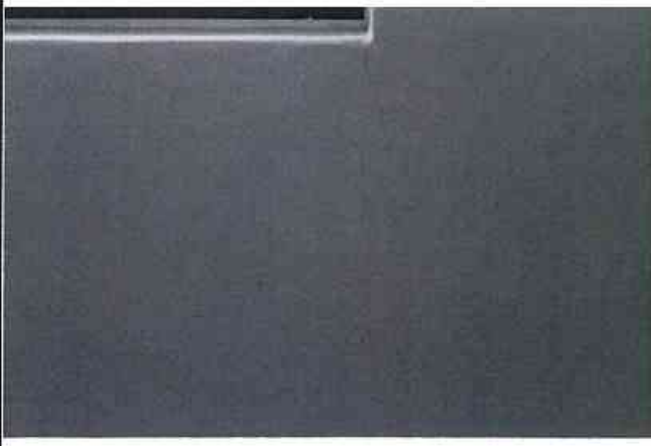
| 編號<br>7 | 說明<br>A6-2 區 B 棟 21 樓 B01-客廳牆裂縫 長約 0.5m 寬約 0.1mm | 編號<br>8 | 說明<br>A6-2 區 B 棟 21 樓 B01-客廳牆裂縫 長約 0.5m 寬約 0.1mm |

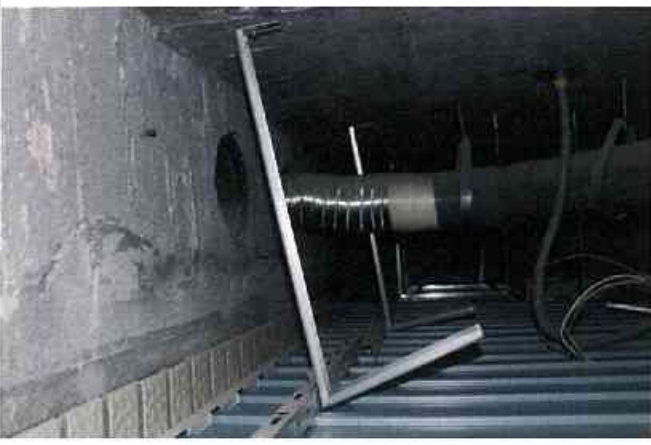
| 編號<br>11 | 說明<br>A6-2 區 B 棟 21 樓 B01-陽台頂版，目視無損壞 | 編號<br>12 | 說明<br>A6-2 區 B 棟 21 樓 B01-廚房頂版，目視無損壞 |

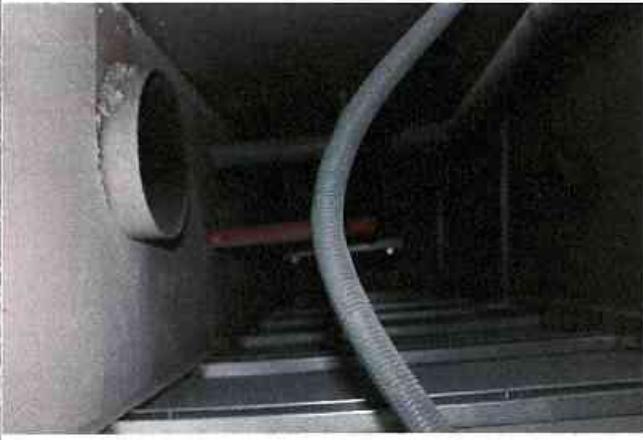
| 編號<br>13 | 說明<br>A6-2 區 B 棟 21 樓 B01-走道頂版，目視<br>無損壞 | 編號<br>14 | 說明<br>A6-2 區 B 棟 21 樓 B01-浴廁頂版，目視<br>無損壞 |

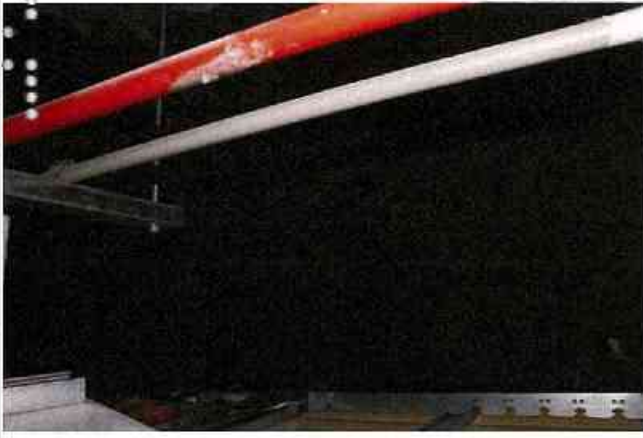
| 編號<br>15 | 說明<br>A6-2 區 B 棟 21 樓 B01 浴廁頂版，目視<br>無損壞 | 編號<br>16 | 說明<br>A6-2 區 B 棟 21 樓 B02 臥室牆裂縫 長<br>約 1m 寬約 0.1mm |

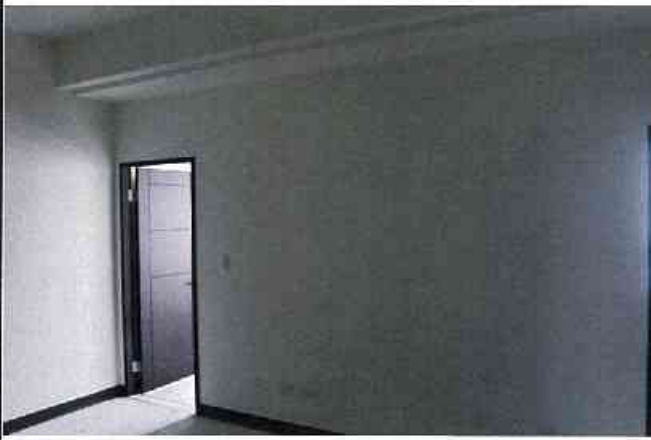
| 編號<br>19 | 說明<br>A6-2區B棟21樓B02-客廳全景，目視<br>無損壞 | 編號<br>20 | 說明<br>A6-2區B棟21樓B02-臥室全景，目視<br>無損壞 |

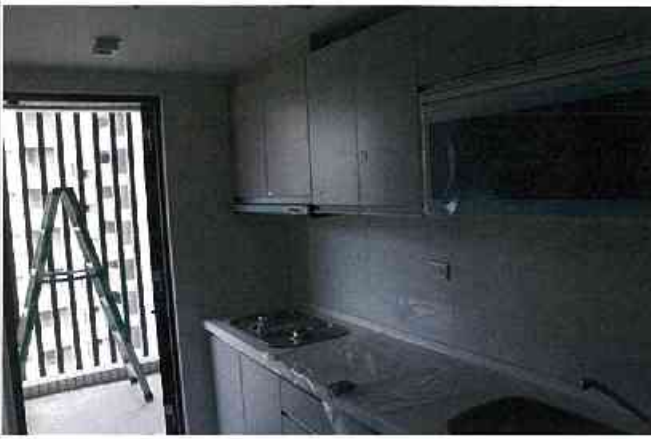
| 編號<br>21 | 說明<br>A6-2區B棟21樓B02 廚房全景，目視<br>無損壞 | 編號<br>22 | 說明<br>A6-2區B棟21樓B02-浴廁全景，目視<br>無損壞 |

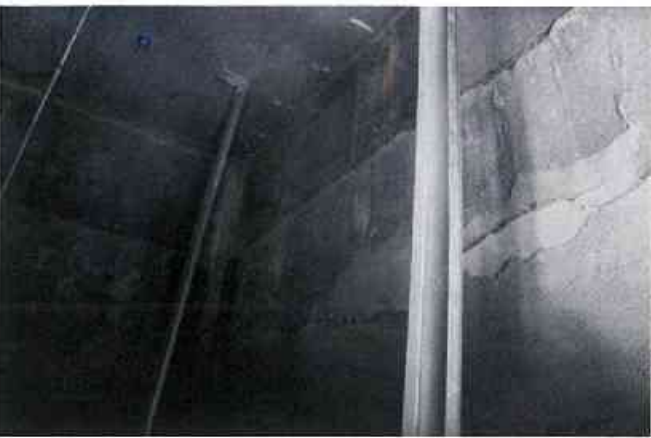
| 編號<br>23 | 說明<br>A6-2區B棟21樓B02-陽台頂版，目視<br>無損壞 | 編號<br>24 | 說明<br>A6-2區B棟21樓B02-廚房頂版，目視<br>無損壞 |

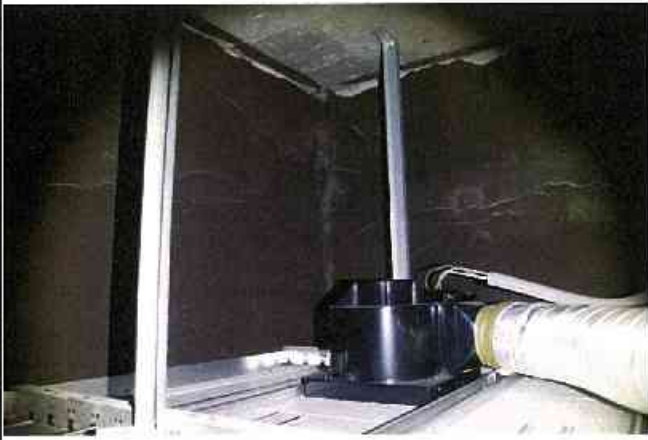
| 編號<br>25 | 說明<br>A6-2 區 B 棟 21 樓 B02-浴廁頂版，目視<br>無損壞 | 編號<br>26 | 說明<br>A6-2 區 B 棟 21 樓 B03-浴廁全景，目視<br>無損壞 |

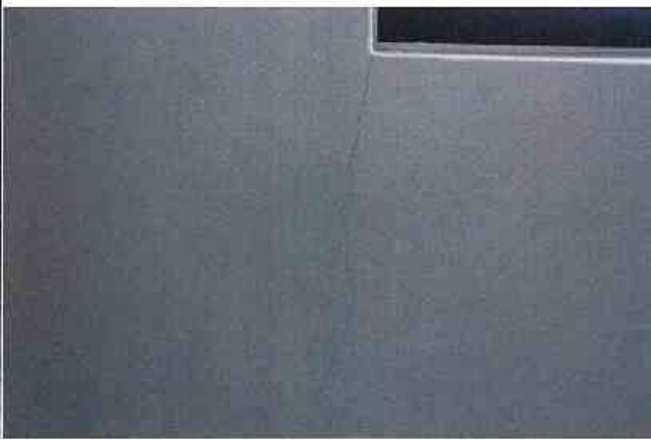
| 編號<br>33 | 說明<br>A6-2 區 B 棟 21 樓 B03-廚房牆粉刷層脫<br>落面積約 0.25*0.8 m | 編號<br>34 | 說明<br>A6-2 區 B 棟 21 樓 B03-陽台頂版，目視<br>無損壞 |

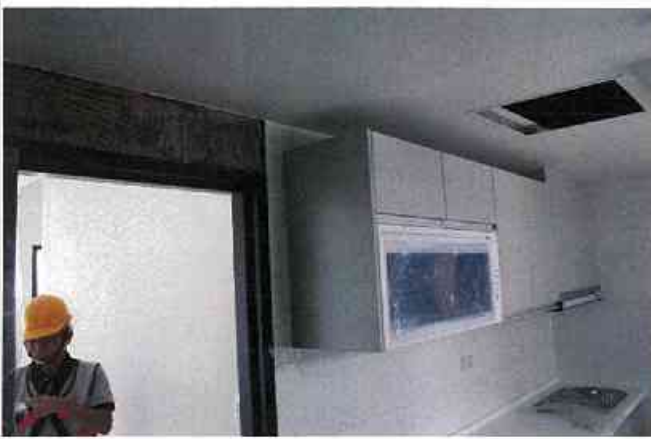
| 編號<br>35 | 說明<br>A6-2 區 B 棟 21 樓 B03-廚房頂版，目視<br>無損壞 | 編號<br>36 | 說明<br>A6-2 區 B 棟 21 樓 B03-走道頂版，目視<br>無損壞 |

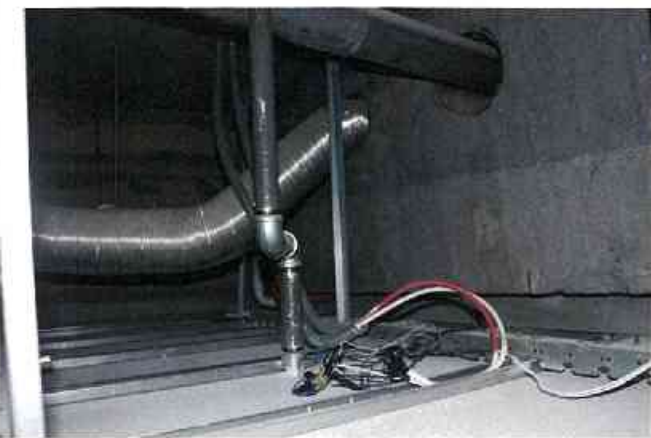
| 編號<br>37 | 說明<br>A6-2 區 B 棟 21 樓 B03-浴廁頂版，目視<br>無損壞 | 編號<br>38 | 說明<br>A6-2 區 B 棟 21 樓 B03-浴廁頂版，目視<br>無損壞 |

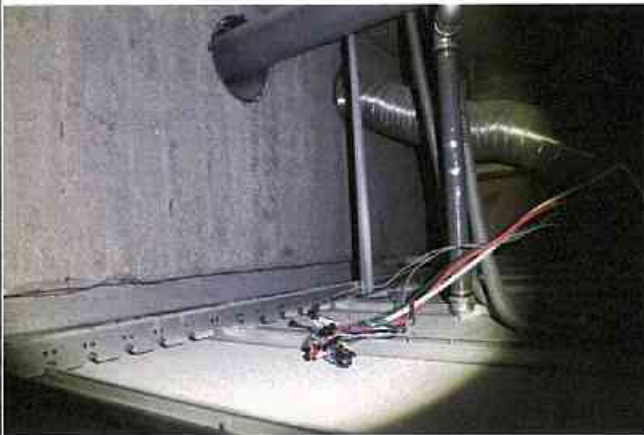
| 編號<br>51 | 說明<br>A6-2區B棟21樓B05-浴廁頂版，目視<br>無損壞 | 編號<br>52 | 說明<br>A6-2區B棟21樓B05-浴廁頂版，目視<br>無損壞 |

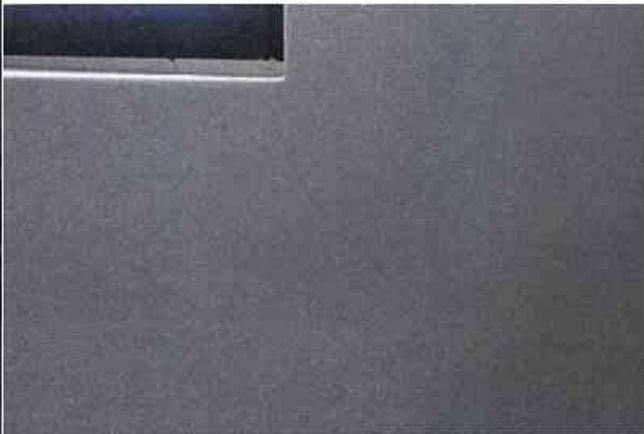
| 編號<br>55 | 說明<br>A6-2 區 B 棟 21 樓 B06-臥室牆裂縫 長<br>約 0.5m 寬約 0.1mm | 編號<br>56 | 說明<br>A6-2 區 B 棟 21 樓 B06-浴廁全景，目視<br>無損壞 |

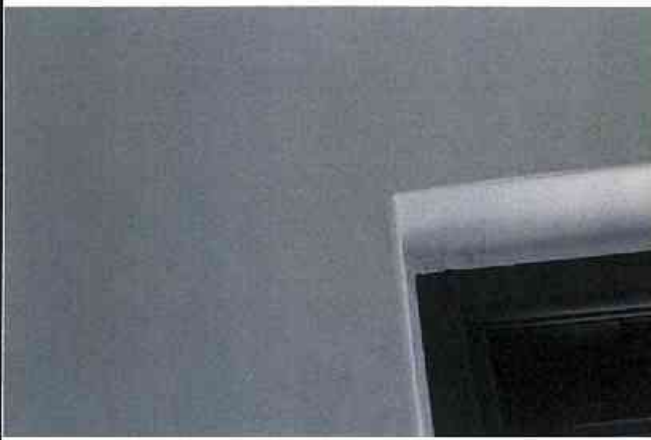
| 編號<br>57 | 說明<br>A6-2 區 B 棟 21 樓 B06-客廳牆裂縫 長<br>約 0.5m 寬約 0.1mm | 編號<br>58 | 說明<br>A6-2 區 B 棟 21 樓 B06-客廳牆裂縫 長<br>約 3m 寬約 0.1mm |

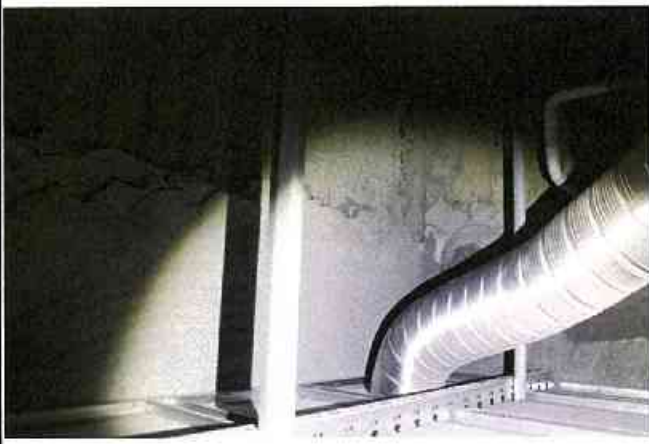
| 編號<br>63 | 說明<br>A6-2 區 B 棟 21 樓 B07-主臥室牆裂縫<br>長約 0.1m 寬約 0.1mm | 編號<br>64 | 說明<br>A6-2 區 B 棟 21 樓 B07-浴廁全景，目視<br>無損壞 |

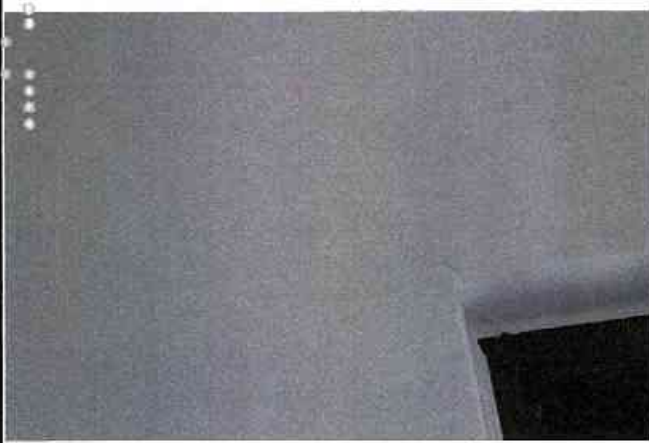
| 編號<br>65 | 說明<br>A6-2 區 B 棟 21 樓 B07-臥室牆裂縫 長<br>約 1m 寬約 0.1mm | 編號<br>66 | 說明<br>A6-2 區 B 棟 21 樓 B07 臥室牆裂縫 長<br>約 2.5m 寬約 0.1mm |

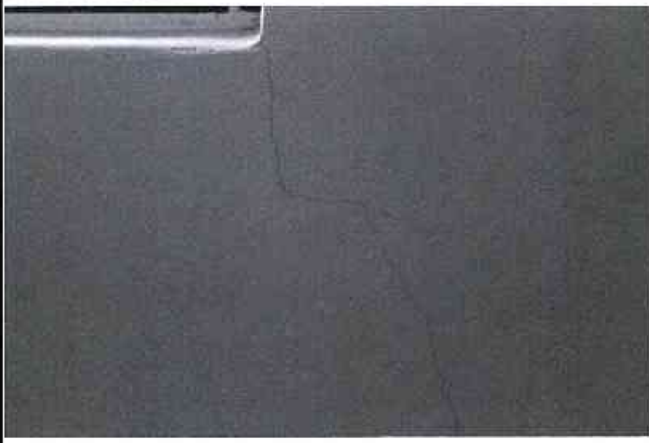
| 編號<br>67 | 說明<br>A6-2 區 B 棟 21 樓 B07-浴廁全景，目視<br>無損壞 | 編號<br>68 | 說明<br>A6-2 區 B 棟 21 樓 B07 臥室牆裂縫 長<br>約 2.2m 寬約 0.1mm |

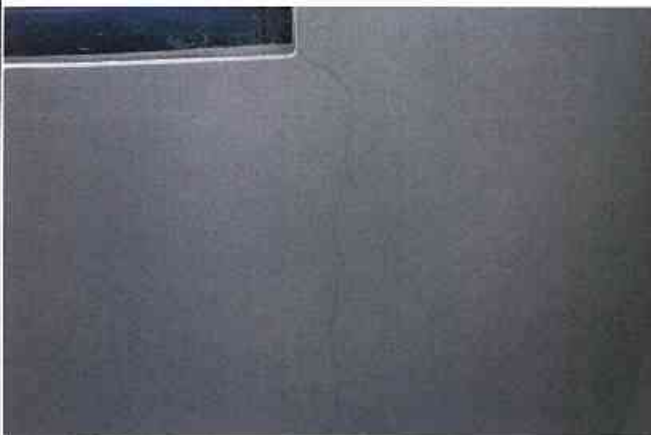
| 編號<br>69 | 說明<br>A6-2 區 B 棟 21 樓 B07-客廳牆裂縫 長<br>約 1.6m 寬約 0.1mm | 編號<br>70 | 說明<br>A6-2 區 B 棟 21 樓 B07-客廳牆裂縫 長<br>約 7m 寬約 0.1mm |

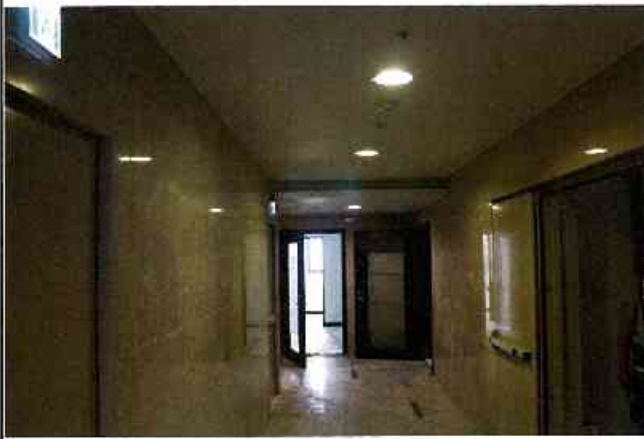
| 編號<br>77 | 說明<br>A6 2 區 B 棟 21 樓公共空間梯廳全景，<br>目視無損壞 | 編號<br>78 | 說明<br>A6-2 區 B 棟 21 樓公共空間排煙室牆裂<br>縫長約 0.3m 寬約 0.1mm |

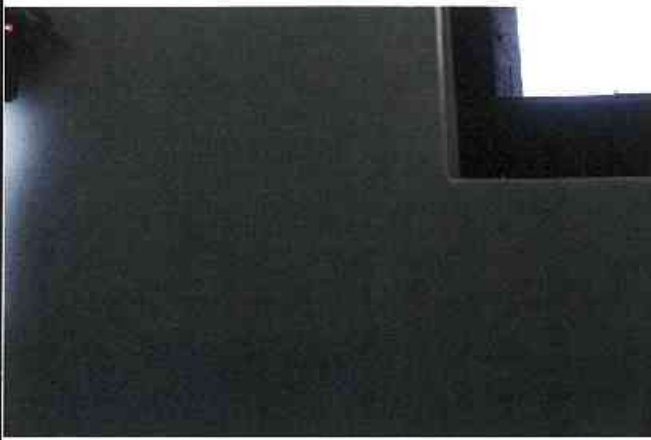
| 79 | A6-2 區 B 棟 21 樓公共空間樓梯牆裂縫<br>長約 0.3m 寬約 0.1mm | 80 | A6-2 區 B 棟 21 樓公共空間樓梯牆細微<br>裂縫 長約 0.5*1m 寬約 0.1mm |

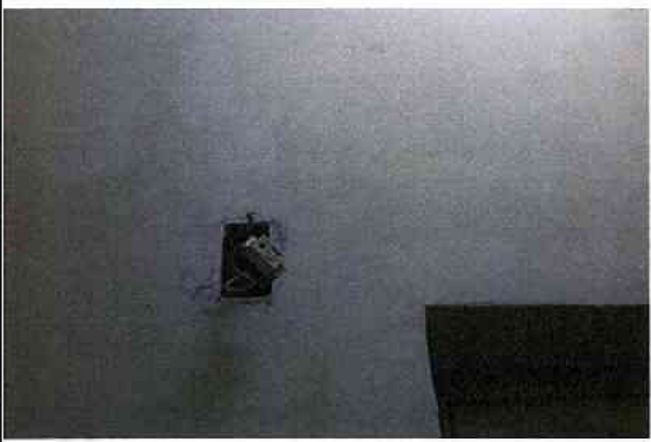
| 編號<br>1 | 說明<br>A6-2 區 B 棟 20 樓公共空間排煙室牆裂縫 長約 0.1m 寬約 0.1mm | 編號<br>2 | 說明<br>A6-2 區 B 棟 20 樓 B01 主臥室牆裂縫 長約 1m 寬約 0.1mm |

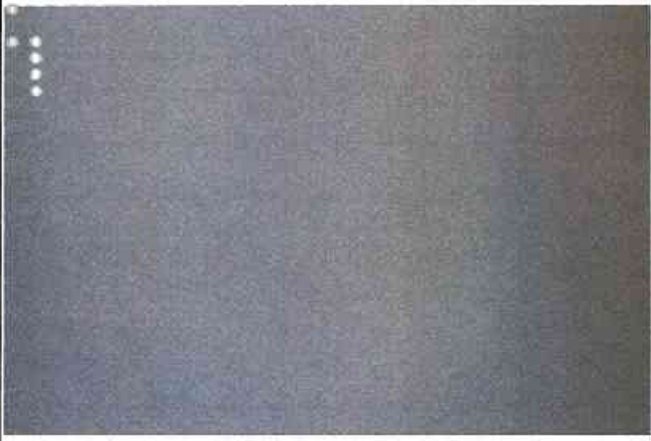
| 編號<br>3 | 說明<br>A6-2 區 B 棟 20 樓 B01-主臥室牆裂縫 長約 6m 寬約 0.1mm | 編號<br>4 | 說明<br>A6-2 區 B 棟 20 樓 B01-浴廁全景，目視無損壞 |

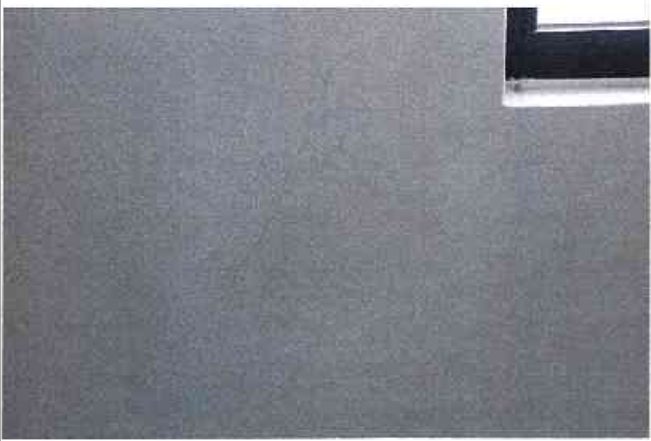
| 編號<br>5 | 說明<br>A6-2 區 B 棟 20 樓 B01-臥室牆裂縫 長約 1m 寬約 0.1mm | 編號<br>6 | 說明<br>A6-2 區 B 棟 20 樓 B01-浴廁全景，目視無損壞 |

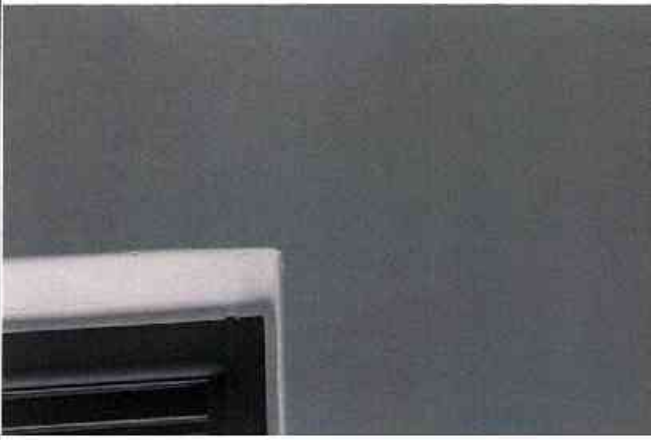
| 編號<br>7 | 說明<br>A6 2區B棟20樓B01 臥室牆裂縫 長約1m 寬約0.1mm | 編號<br>8 | 說明<br>A6-2區B棟20樓B01-客廳牆裂縫 長約0.5m 寬約0.1mm |

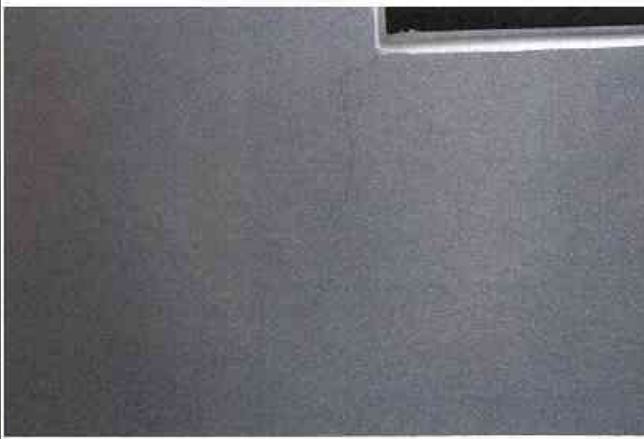
| 編號<br>15 | 說明<br>A6-2 區 B 棟 20 樓 B01-浴廁頂版，目視<br>無損壞 | 編號<br>16 | 說明<br>A6-2 區 B 棟 20 樓 B02-臥室牆裂縫 長<br>約 1.4m 寬約 0.1mm |

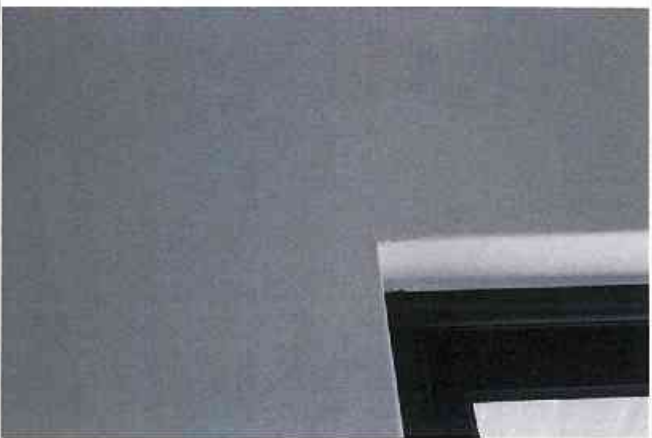
| 編號<br>23 | 說明<br>A6-2 區 B 棟 20 樓 B02-浴廁頂版，目視<br>無損壞 | 編號<br>24 | 說明<br>A6-2 區 B 棟 20 樓 B03-主臥室牆裂縫<br>長約 1.2m 寬約 0.1mm |

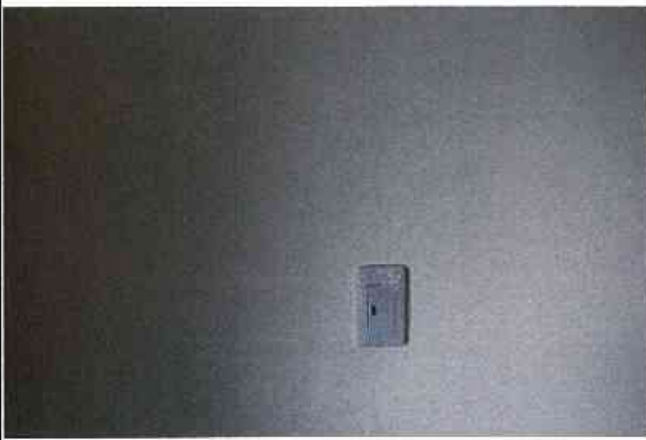
| 編號<br>27 | 說明 | A6-2 區 B 棟 20 樓 B03 臥室牆裂縫 長<br>約 0.4m 寬約 0.1mm | 編號<br>28 | 說明 | A6-2 區 B 棟 20 樓 B03-臥室牆裂縫 長<br>約 3.2m 寬約 0.1mm |

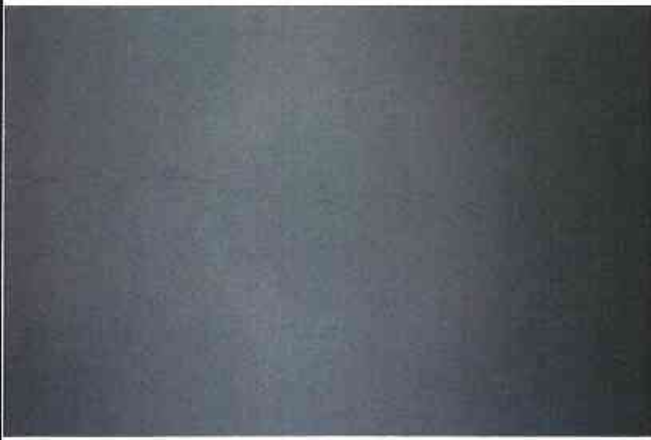
| 編號<br>45 | 說明<br>A6-2 區 B 棟 20 樓 B05-客廳牆裂縫 長<br>約 0.5m 寬約 0.1mm | 編號<br>46 | 說明<br>A6-2 區 B 棟 20 樓 B05 客廳牆裂縫 長<br>約 2m 寬約 0.1mm |

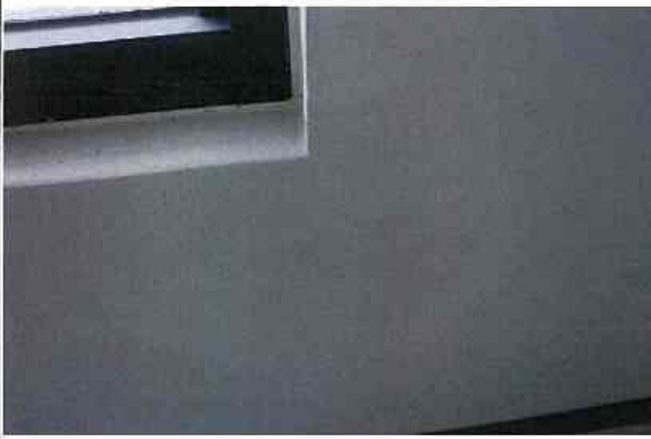
| 編號<br>47 | 說明<br>A6-2 區 B 棟 20 樓 B05-廚房全景，目視<br>無損壞 | 編號<br>48 | 說明<br>A6-2 區 B 棟 20 樓 B05-陽台頂版，目視<br>無損壞 |

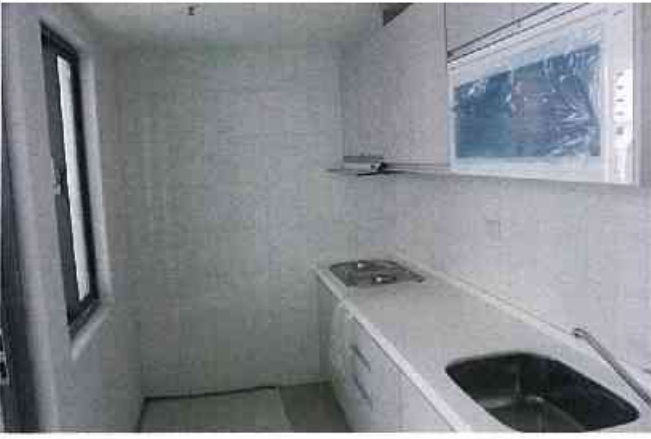
| 編號<br>49 | 說明<br>A6-2 區 B 棟 20 樓 B05 廚房頂版，目視<br>無損壞 | 編號<br>50 | 說明<br>A6-2 區 B 棟 20 樓 B05 走道頂版，目視<br>無損壞 |

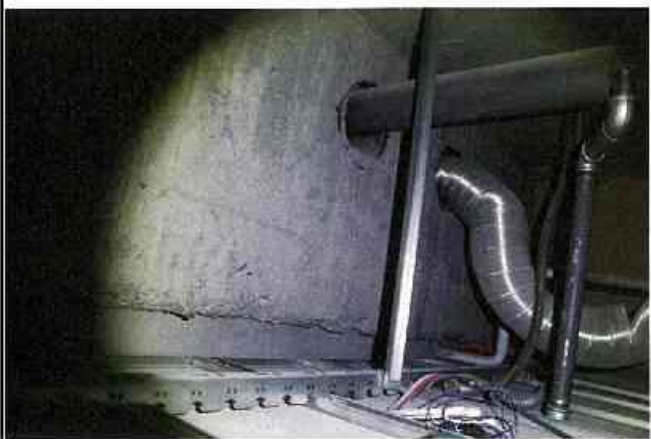
| 編號<br>51 | 說明<br>A6-2 區 B 棟 20 樓 B05-浴廁全景，目視<br>無損壞 | 編號<br>52 | 說明<br>A6-2 區 B 棟 20 樓 B05-浴廁全景，目視<br>無損壞 |

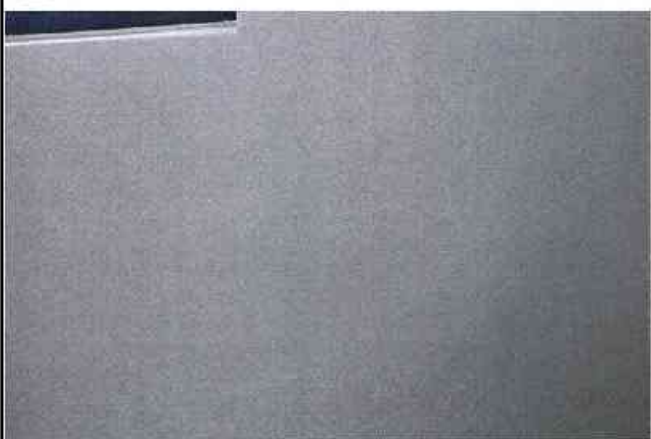
| 編號<br>55 | 說明 | A6-2 區 B 棟 20 樓 B06-客廳全景，目視<br>無損壞 | 編號<br>56 | 說明 | A6-2 區 B 棟 20 樓 B06-臥室牆裂縫 長<br>約 0.1m 寬約 0.1mm |

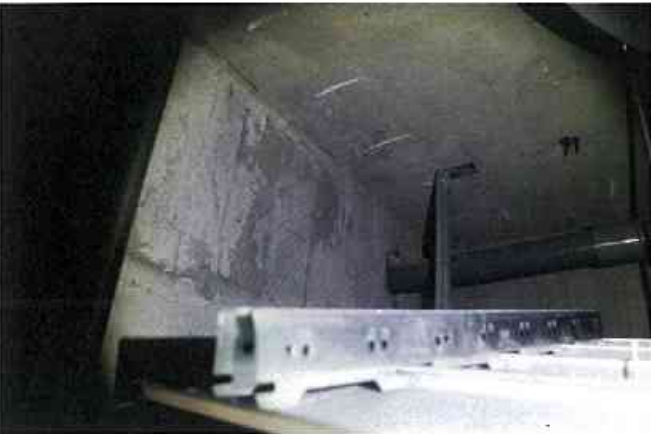
| 編號<br>61 | 說明<br>A6-2 區 B 棟 20 樓 B06 浴廁頂版，目視<br>無損壞 | 編號<br>62 | 說明<br>A6-2 區 B 棟 20 樓 B07 主臥室牆裂縫<br>長約 0.2m 寬約 0.1mm |

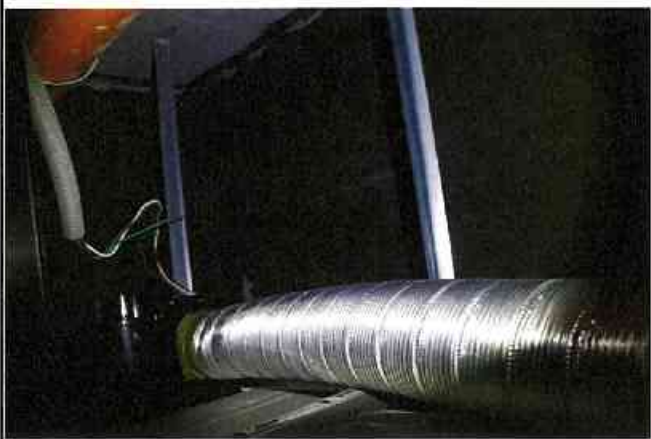
| 編號<br>63 | 說明<br>A6 2 區 B 棟 20 樓 B07-浴廁全景，目視<br>無損壞 | 編號<br>64 | 說明<br>A6 2 區 B 棟 20 樓 B07-臥室牆裂縫 長<br>約 0.95m 寬約 0.1mm |

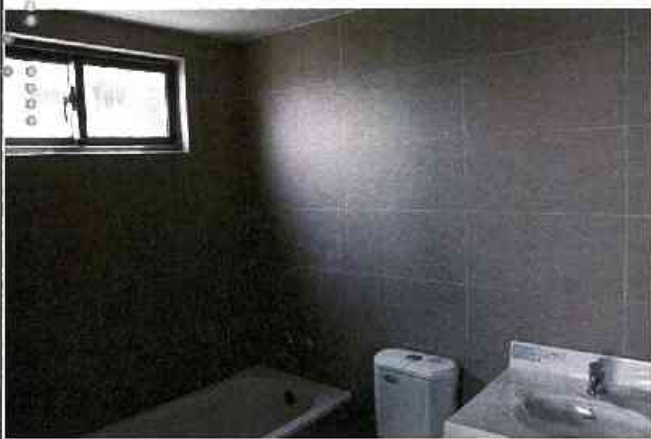
| 編號<br>65 | 說明<br>A6-2 區 B 棟 20 樓 B07-臥室牆裂縫 長<br>約 1.5m 寬約 0.1mm | 編號<br>66 | 說明<br>A6-2 區 B 棟 20 樓 B07-浴廁全景，目視<br>無損壞 |

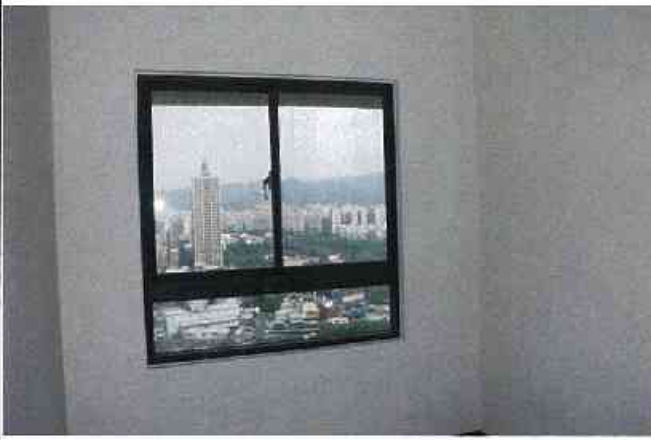
| 編號<br>67 | 說明<br>A6-2區B棟20樓B07-臥室全景，目視無損壞 | 編號<br>68 | 說明<br>A6-2區B棟20樓B07-客廳牆裂縫 長約1.8m 寬約0.1mm |

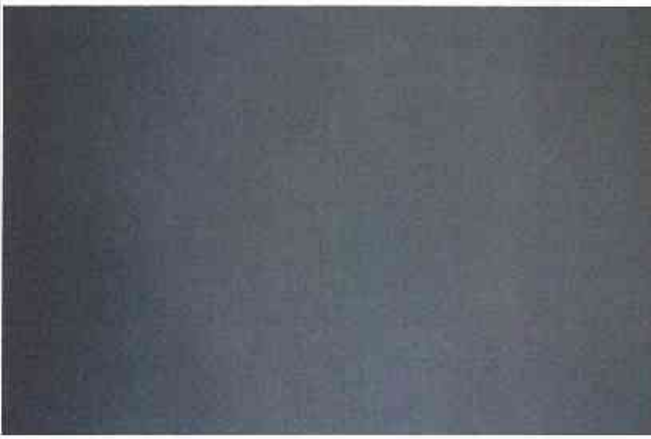
| 編號<br>69 | 說明<br>A6-2區B棟20樓B07 客廳牆裂縫 長約2.5m 寬約0.1mm | 編號<br>70 | 說明<br>A6-2區B棟20樓B07-廚房全景，目視無損壞 |

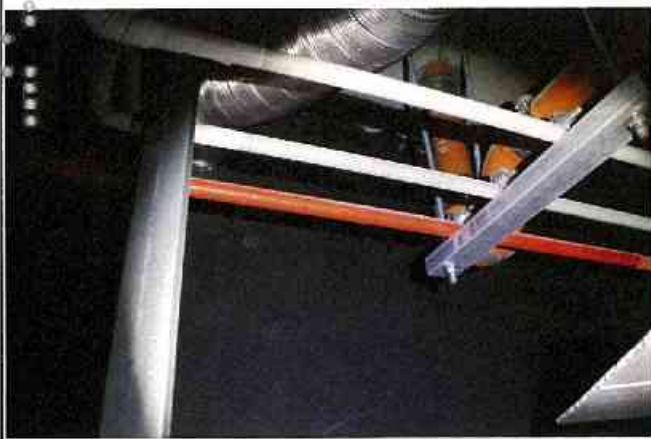
| 編號<br>75 | 說明<br>A6-2 區 B 棟 20 樓 B07-浴廁頂版，目視<br>無損壞 | 編號<br>76 | 說明<br>A6-2 區 B 棟 20 樓公共空間梯廳全景，<br>目視無損壞 |

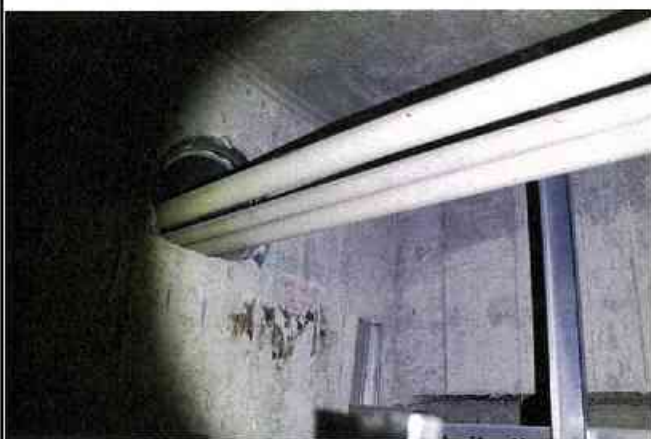
| 編號<br>77 | 說明<br>A6-2 區 B 棟 20 樓公共空間梯廳頂版，<br>目視無損壞 | 編號<br>78 | 說明<br>A6-2 區 B 棟 20 樓公共空間排煙室牆裂<br>縫 長約 0.3m 寬約 0.1mm |

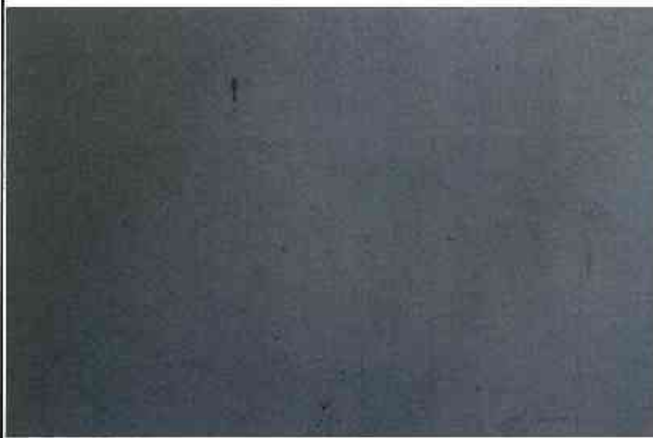
| 編號 | 說明 | A6-2 區 B 棟 20 樓公共空間樓梯牆裂縫<br>長約 1.0*1.0m 寬約 0.1mm | 編號 | 說明 | A6-2 區 B 棟 20 樓公共空間樓梯牆細微<br>裂縫 長約 1.5*1.5m 寬約 0.1mm |
