# 臺中市結構工程技師公會

## 板橋區浮洲合宜住宅結構安全鑑定案

### A6 東區鑑定報告書

## 附件二十五：A6 東區 B 棟裂損現況調查報告

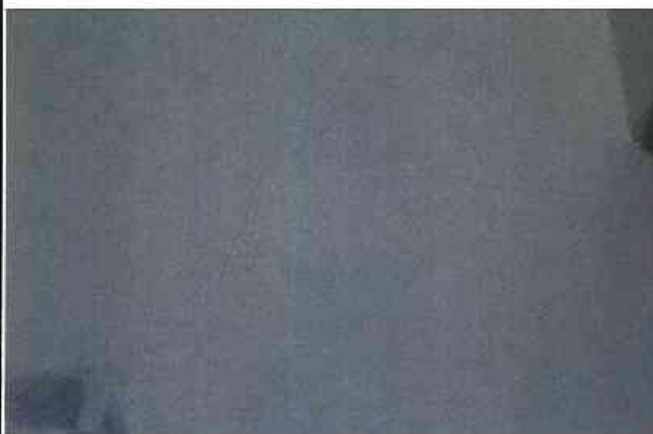
| 編號 | 說明 | A6-2 區 B 棟 20 樓公共空間樓梯牆細微<br>裂縫 長約 1*3m 寬約 0.1mm | 編號 | 說明 | A6-2 區 B 棟 20 樓公共空間樓梯牆裂縫<br>長約 1*3m 寬約 0.1mm |

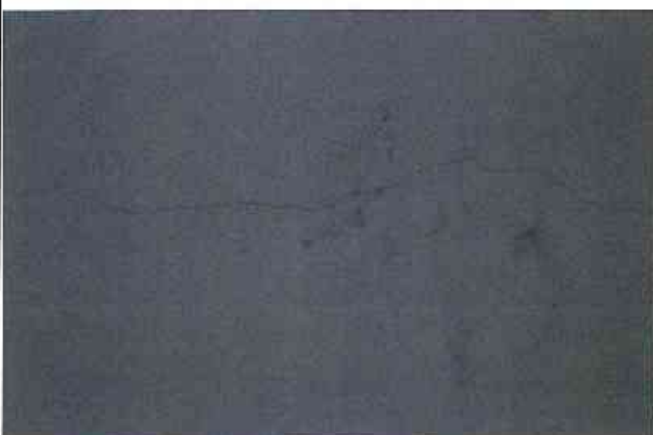
| 編號 | 說明 | A6-2 區 B 棟 20 樓公共空間樓梯牆裂縫<br>長約 1.5m 寬約 0.1mm | 編號 | 說明 | |

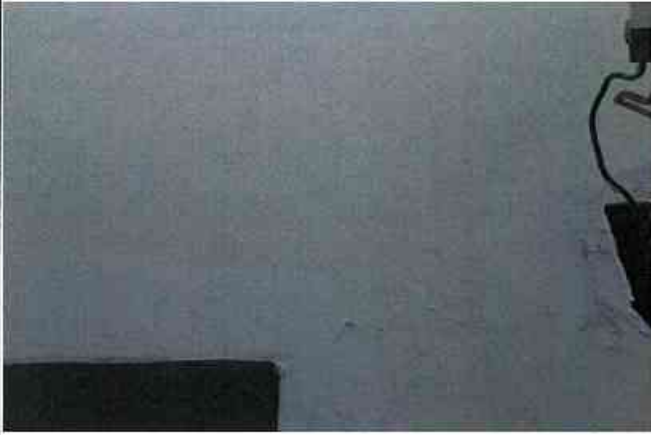
| 編號<br>1 | 說明<br>A6-2 區 B 棟 19 樓公共空間排煙室牆裂縫 長約 0.4m 寬約 0.1mm | 編號<br>2 | 說明<br>A6-2 區 B 棟 19 樓公共空間排煙室牆細微裂縫 長約 1.5*1.2m 寬約 0.1mm |

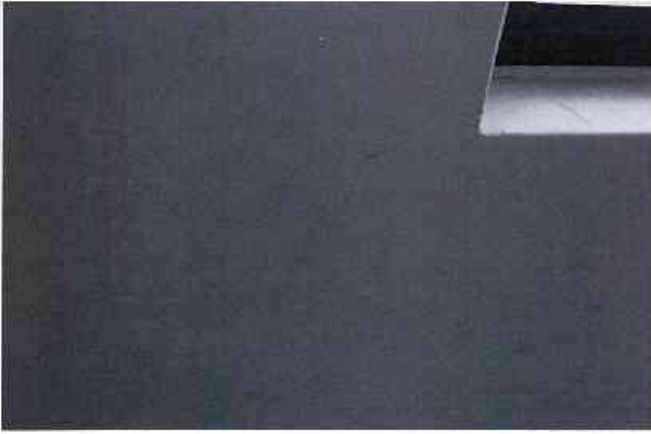
| 編號<br>3 | 說明<br>A6-2 區 B 棟 19 樓 B01-主臥室牆裂縫 長約 0.5m 寬約 0.1mm | 編號<br>4 | 說明<br>A6-2 區 B 棟 19 樓 B01-主臥室頂版模板未清除 |

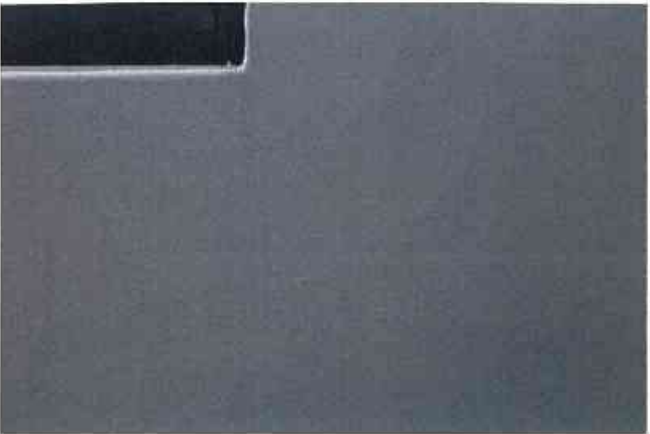
| 編號<br>5 | 說明<br>A6-2 區 B 棟 19 樓 B01-浴廁全景，目視無損壞 | 編號<br>6 | 說明<br>A6-2 區 B 棟 19 樓 B01-臥室牆裂縫 長約 0.4m 寬約 0.1mm |

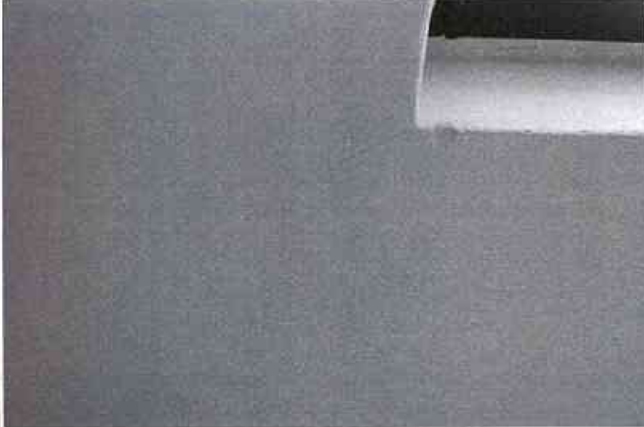
| 編號<br>7 | 說明<br>A6-2區B棟19樓B01-浴廁全景，目視<br>無損壞 | 編號<br>8 | 說明<br>A6-2區B棟19樓B01-臥室牆裂縫 長<br>約0.9m 寬約0.1mm |

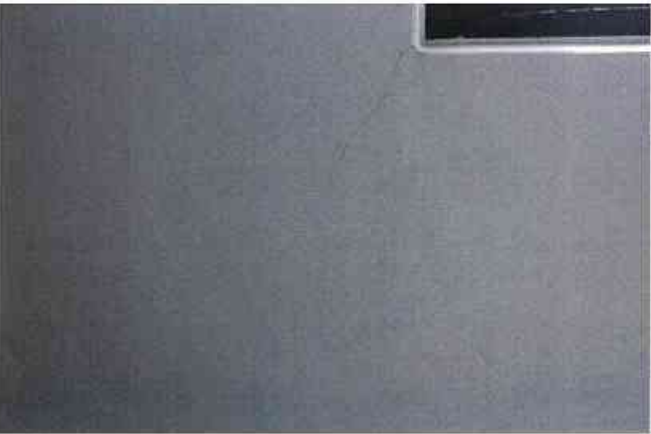
| 編號<br>17 | 說明<br>A6-2 區 B 棟 19 樓 B02-臥室牆裂縫 長<br>約 1m 寬約 0.1mm | 編號<br>18 | 說明<br>A6-2 區 B 棟 19 樓 B02-臥室牆裂縫 長<br>約 3m 寬約 0.1mm |

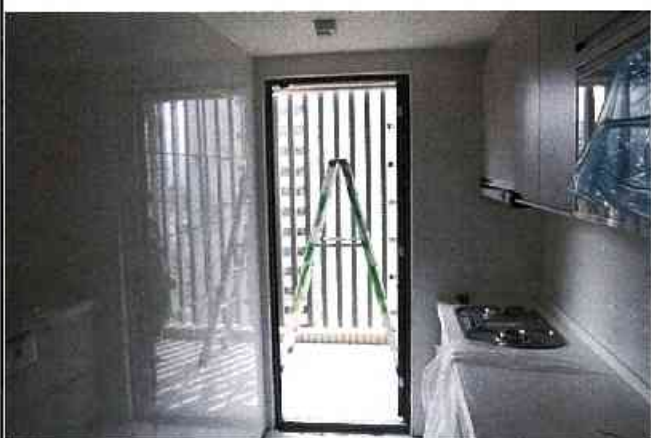
| 編號<br>23 | 說明<br>A6-2 區 B 棟 19 樓 B02-廚房全景，目視<br>無損壞 | 編號<br>24 | 說明<br>A6-2 區 B 棟 19 樓 B02-陽台頂版，目視<br>無損壞 |

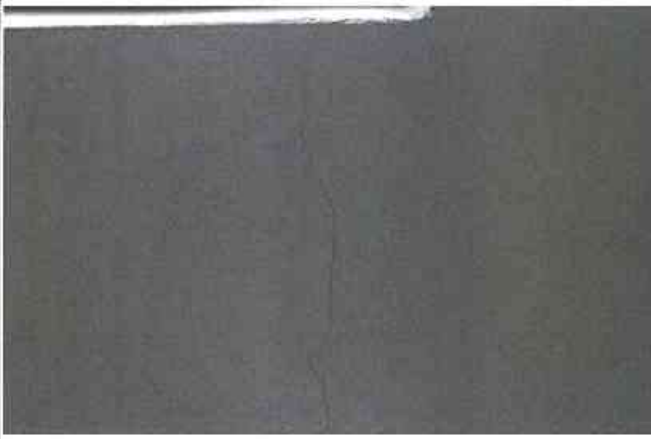
| 編號<br>27 | 說明<br>A6-2 區 B 棟 19 樓 B03-主臥室牆裂縫<br>長約 1.1m 寬約 0.1mm | 編號<br>28 | 說明<br>A6-2 區 B 棟 19 樓 B03-浴廁全景，目視<br>無損壞 |

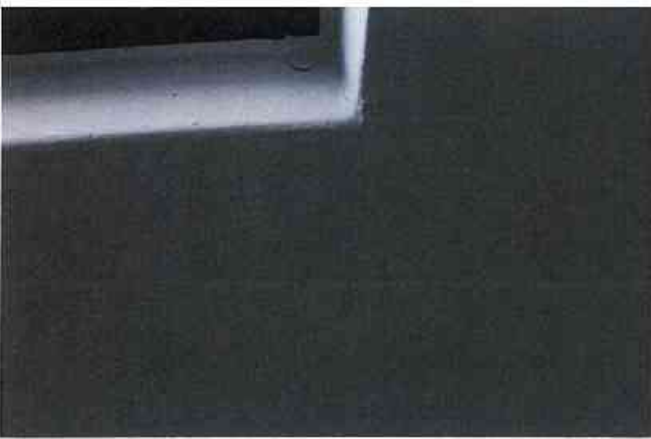
| 編號<br>29 | 說明<br>A6-2 區 B 棟 19 樓 B03-臥室牆裂縫 長<br>約 0.2m 寬約 0.1mm | 編號<br>30 | 說明<br>A6-2 區 B 棟 19 樓 B03-浴廁全景，目視<br>無損壞 |

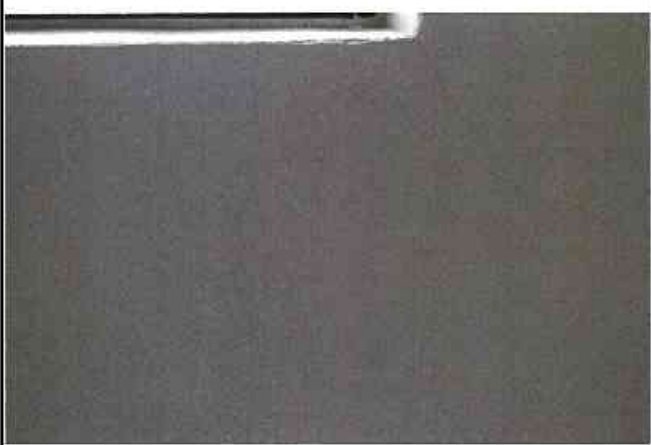
| 編號<br>31 | 說明<br>A6-2區B棟19樓B03臥室牆裂縫長約1.3m寬約0.1mm | 編號<br>32 | 說明<br>A6-2區B棟19樓B03客廳牆裂縫長約1.7m寬約0.1mm |

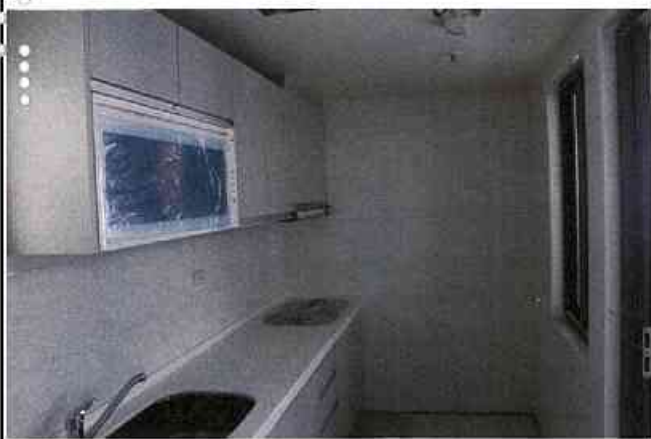
| 編號<br>33 | 說明<br>A6-2區B棟19樓B03-廚房全景，目視無損壞 | 編號<br>34 | 說明<br>A6-2區B棟19樓B03-陽台頂版，目視無損壞 |

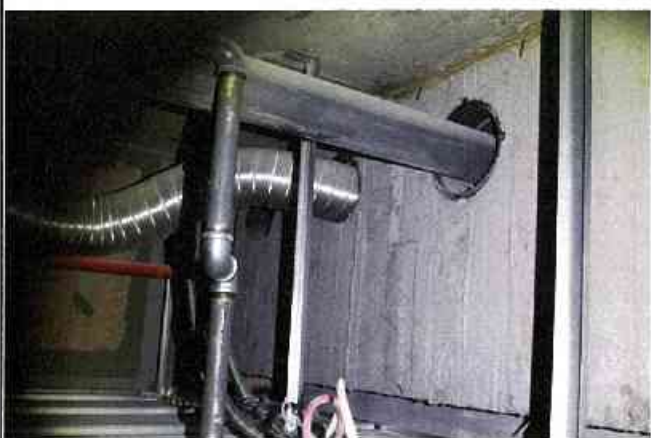
| 編號<br>35 | 說明<br>A6-2區B棟19樓B03-廚房頂版，目視無損壞 | 編號<br>36 | 說明<br>A6-2區B棟19樓B03-走道頂版，目視無損壞 |

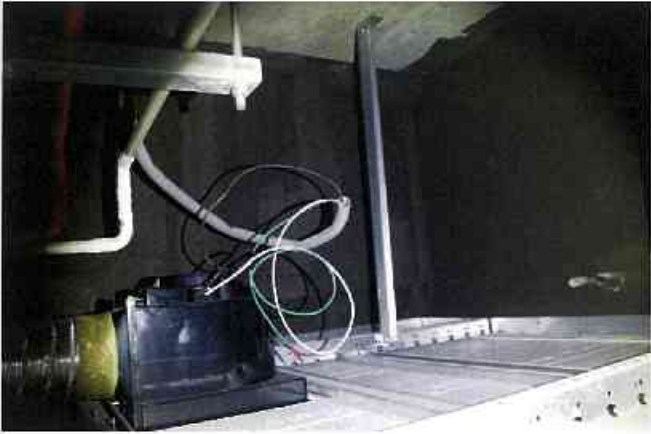
| 編號<br>37 | 說明<br>A6-2 區 B 棟 19 樓 B03-浴廁頂版，目視<br>無損壞 | 編號<br>38 | 說明<br>A6-2 區 B 棟 19 樓 B03-浴廁頂版，目視<br>無損壞 |

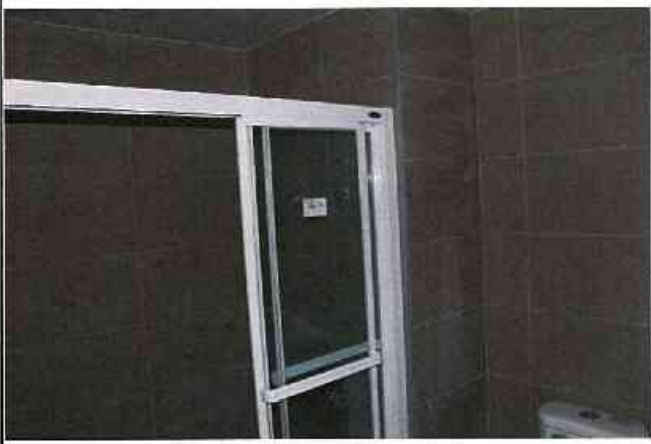
| 編號<br>43 | 說明<br>A6-2 區 B 棟 19 樓 B05-浴廁全景，目視<br>無損壞 | 編號<br>44 | 說明<br>A6-2 區 B 棟 19 樓 B05 臥室牆裂縫 長<br>約 0.4m 寬約 0.1mm |

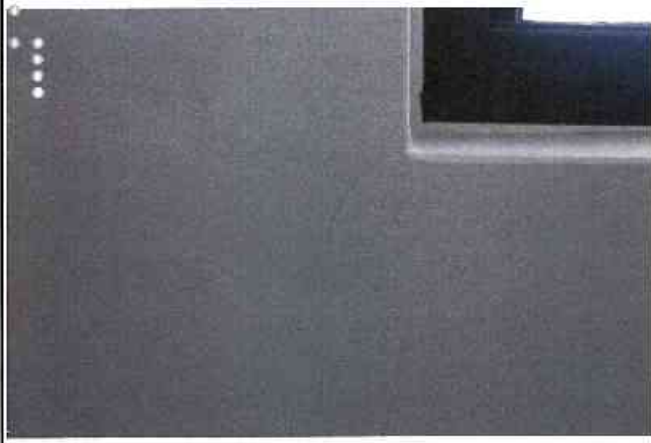
| 編號<br>45 | 說明<br>A6-2 區 B 棟 19 樓 B05-客廳牆裂縫 長<br>約 0.2m 寬約 0.1mm | 編號<br>46 | 說明<br>A6 2 區 B 棟 19 樓 B05-廚房全景，目視<br>無損壞 |

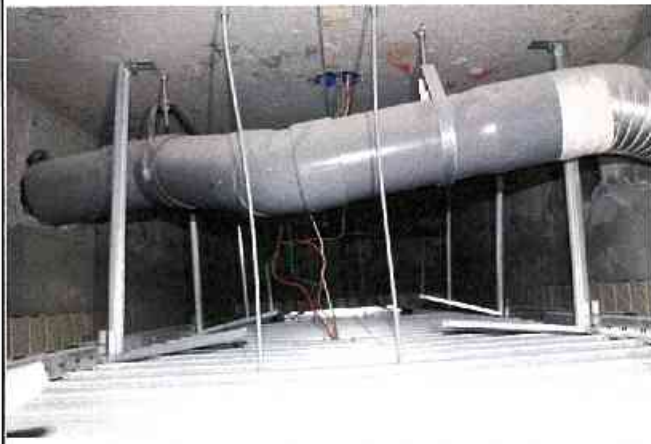
| 編號<br>47 | 說明<br>A6-2 區 B 棟 19 樓 B05-陽台頂版，目視<br>無損壞 | 編號<br>48 | 說明<br>A6-2 區 B 棟 19 樓 B05-廚房頂版，目視<br>無損壞 |

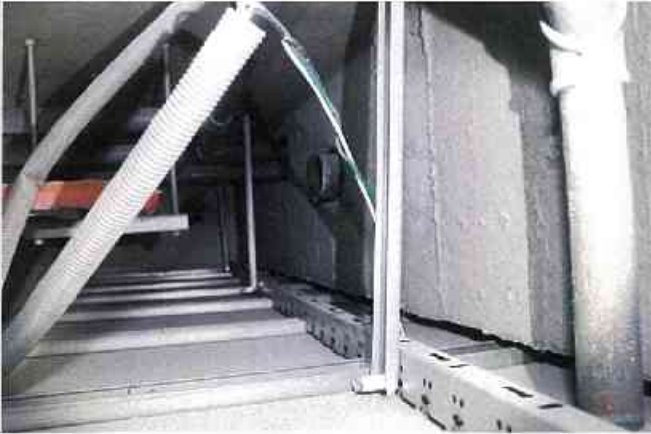
| 編號<br>49 | 說明<br>A6-2 區 B 棟 19 樓 B05-走道頂版，目視<br>無損壞 | 編號<br>50 | 說明<br>A6-2 區 B 棟 19 樓 B05-浴廁頂版，目視<br>無損壞 |

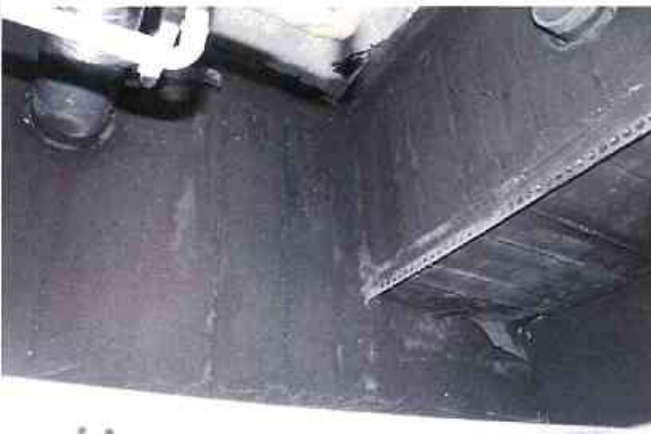
| 編號<br>51 | 說明<br>A6-2 區 B 棟 19 樓 B05-浴廁頂版，目視<br>無損壞 | 編號<br>52 | 說明<br>A6-2 區 B 棟 19 樓 B06-臥室牆裂縫，長<br>約 0.8m 寬約 0.1mm |

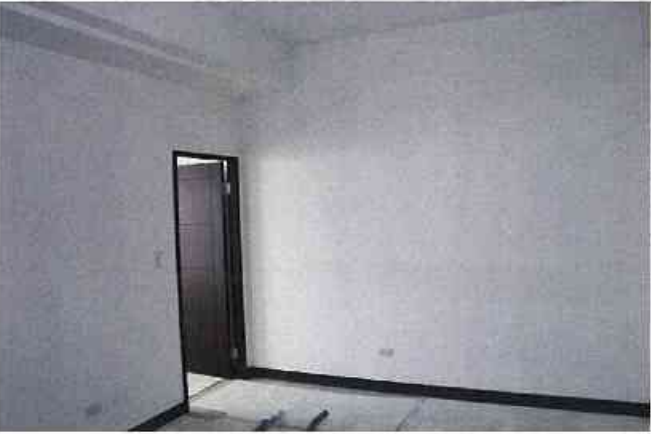
| 編號<br>53 | 說明<br>A6-2 區 B 棟 19 樓 B06-客廳全景，目視<br>無損壞 | 編號<br>54 | 說明<br>A6-2 區 B 棟 19 樓 B06-臥室牆裂縫，長<br>約 0.15m 寬約 0.1mm |

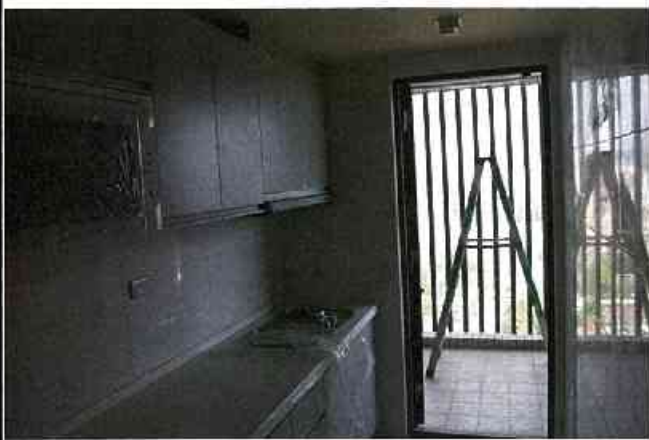
| 編號<br>55 | 說明<br>A6-2 區 B 棟 19 樓 B06-廚房全景，目視<br>無損壞 | 編號<br>56 | 說明<br>A6-2 區 B 棟 19 樓 B06-浴廁全景，目視<br>無損壞 |

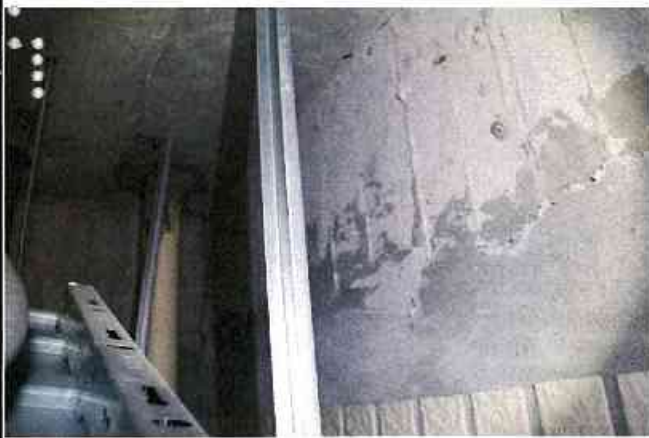
| 編號<br>57 | 說明<br>A6-2 區 B 棟 19 樓 B06-陽台頂版，目視<br>無損壞 | 編號<br>58 | 說明<br>A6-2 區 B 棟 19 樓 B06-廚房頂版，目視<br>無損壞 |

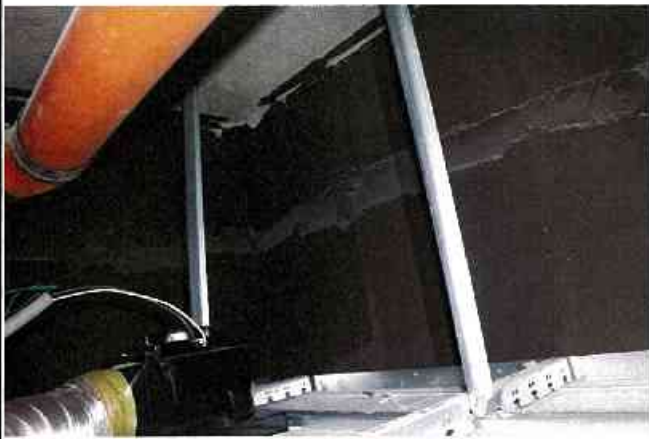
| 編號<br>61 | 說明<br>A6-2 區 B 棟 19 樓 B07-浴廁全景，目視<br>無損壞 | 編號<br>62 | 說明<br>A6-2 區 B 棟 19 樓 B07-臥室牆裂縫 長<br>約 0.8m 寬約 0.1mm |

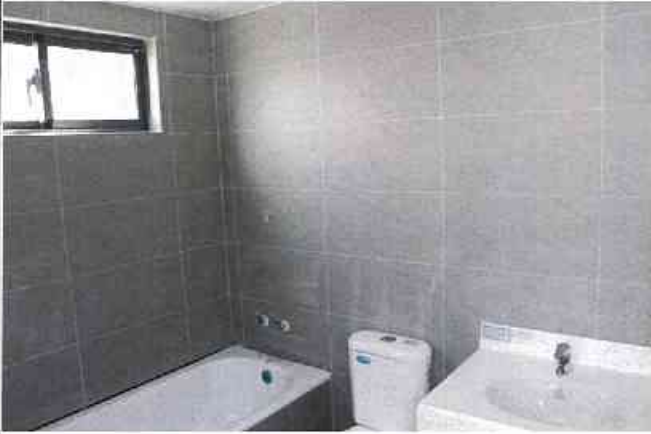
| 編號<br>63 | 說明<br>A6-2 區 B 棟 19 樓 B07-浴廁全景，目視<br>無損壞 | 編號<br>64 | 說明<br>A6-2 區 B 棟 19 樓 B07-臥室牆裂縫 長<br>約 1.3m 寬約 0.1mm |

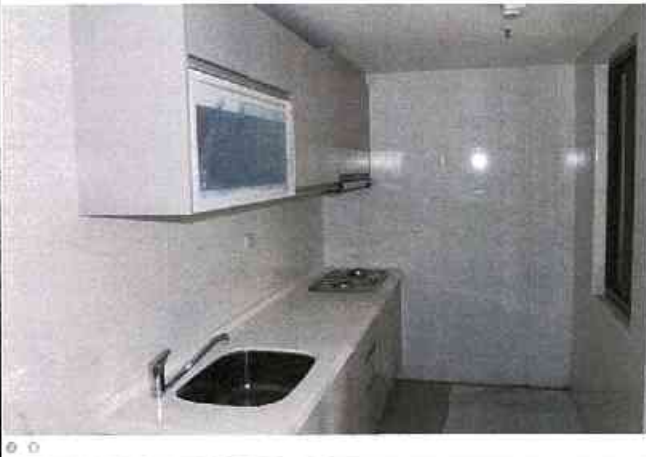
| 編號<br>69 | 說明<br>A6-2區B棟19樓B07-廚房頂版，目視<br>無損壞 | 編號<br>70 | 說明<br>A6-2區B棟19樓B07 走道頂版，目視<br>無損壞 |

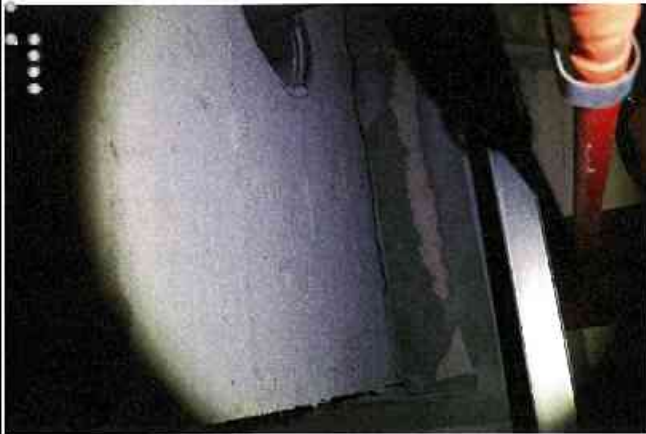
| 編號<br>71 | 說明<br>A6-2區B棟19樓B07-浴廁頂版，目視<br>無損壞 | 編號<br>72 | 說明<br>A6-2區B棟19樓B07-浴廁頂版，目視<br>無損壞 |

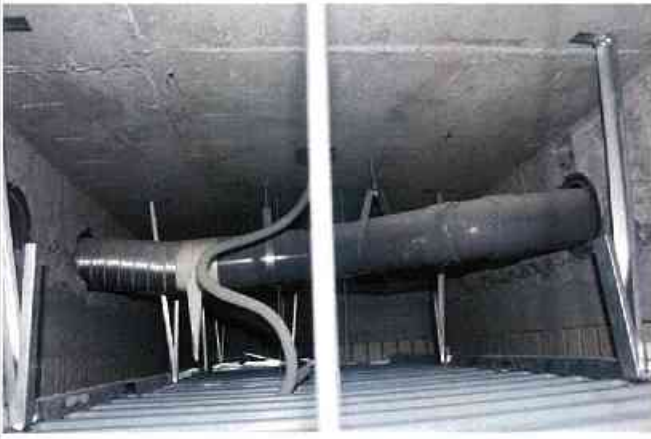
| 編號<br>11 | 說明<br>A6-2 區 B 棟 18 樓 B01-走道頂版，目視無損壞 | 編號<br>12 | 說明<br>A6-2 區 B 棟 18 樓 B01-浴廁頂版，目視無損壞 |

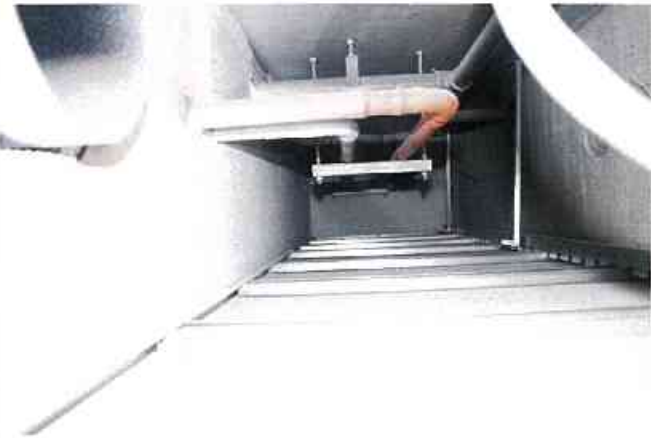
| 編號<br>13 | 說明<br>A6-2 區 B 棟 18 樓 B01 浴廁頂版，目視<br>無損壞 | 編號<br>14 | 說明<br>A6 2 區 B 棟 18 樓 B02-臥室牆裂縫 長<br>約 1.7m 寬約 0.1mm |

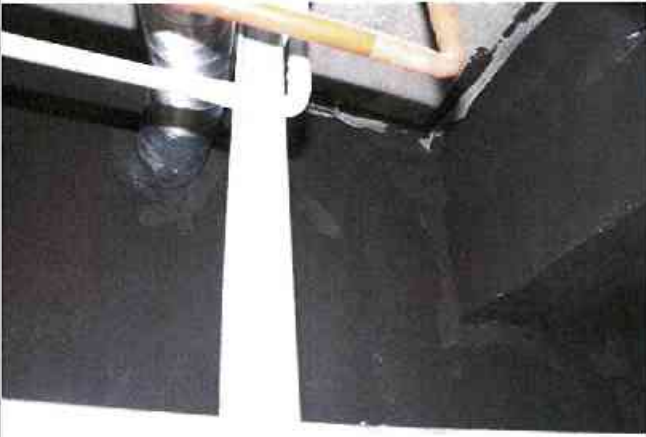
| 編號<br>15 | 說明<br>A6 2 區 B 棟 18 樓 B02-臥室牆裂縫 長<br>約 2m 寬約 0.1mm | 編號<br>16 | 說明<br>A6-2 區 B 棟 18 樓 B02-客廳牆裂縫 長<br>約 2.5m 寬約 0.1mm |

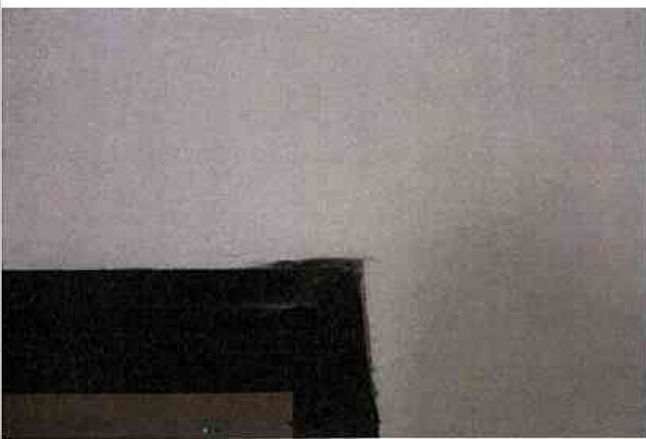
| 編號<br>19 | 說明 | A6-2 區 B 棟 18 樓 B02-臥室牆裂縫 長約 0.6m 寬約 0.1mm | 編號<br>20 | 說明 | A6-2 區 B 棟 18 樓 B02-廚房全景，目視無損壞 |

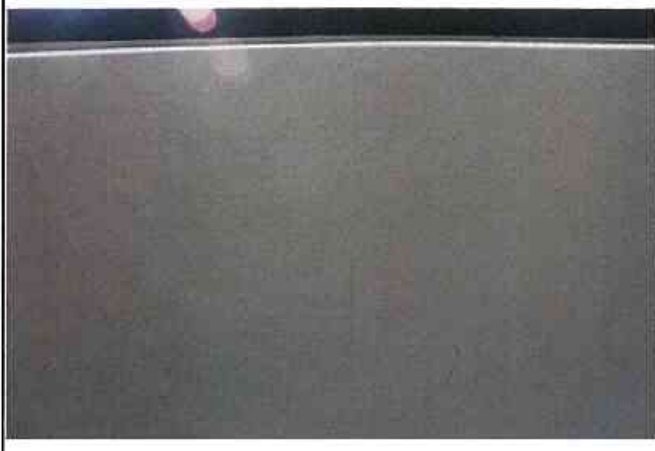
| 編號<br>21 | 說明 | A6-2 區 B 棟 18 樓 B02-陽台頂版，目視無損壞 | 編號<br>22 | 說明 | A6-2 區 B 棟 18 樓 B02-廚房頂版，目視無損壞 |

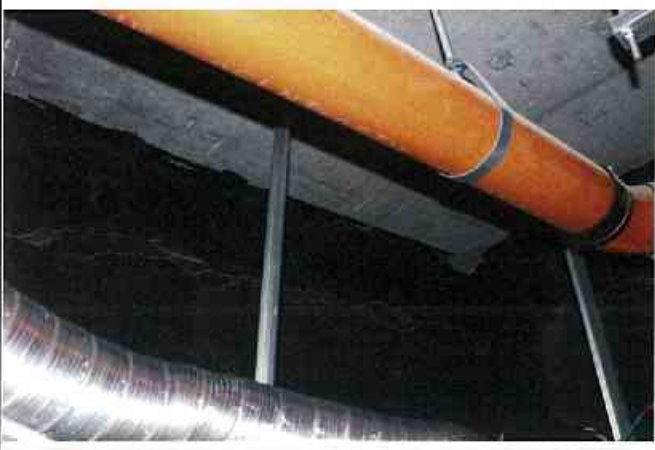
| 編號<br>23 | 說明 | A6-2 區 B 棟 18 樓 B02-浴廁頂版，目視無損壞 | 編號<br>24 | 說明 | A6-2 區 B 棟 18 樓 B03-主臥室牆裂縫 長約 0.2m 寬約 0.1mm |

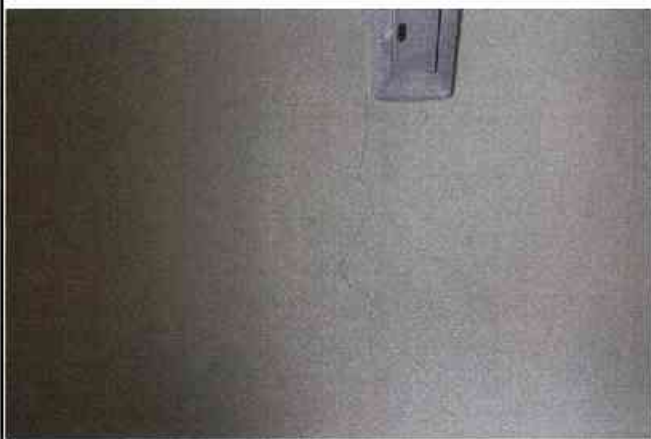
| 編號<br>25 | 說明<br>A6-2 區 B 棟 18 樓 B03-主臥室牆裂縫<br>長約 2.5m 寬約 0.1mm | 編號<br>26 | 說明<br>A6-2 區 B 棟 18 樓 B03-浴廁全景，目視<br>無損壞 |

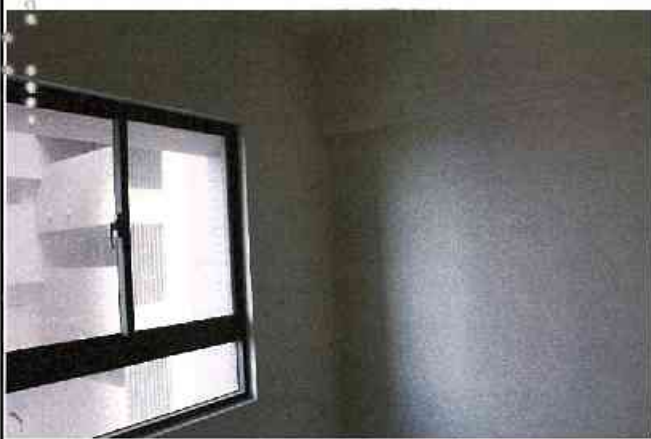
| 編號<br>27 | 說明<br>A6-2 區 B 棟 18 樓 B03 臥室全景，目視<br>無損壞 | 編號<br>28 | 說明<br>A6-2 區 B 棟 18 樓 B03-浴廁全景，目視<br>無損壞 |

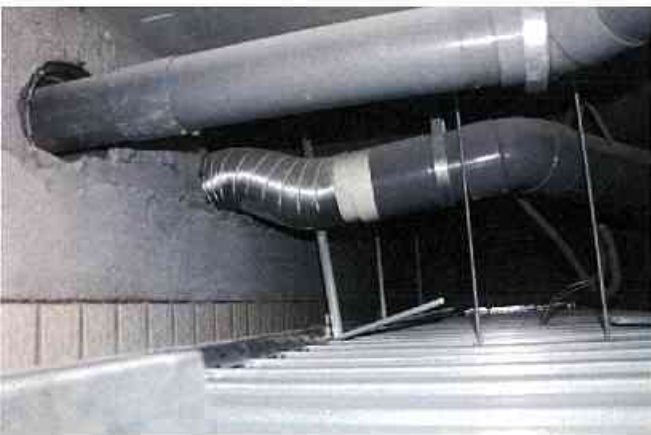
| 編號<br>33 | 說明<br>A6-2 區 B 棟 18 樓 B03-陽台頂版，目視無損壞 | 編號<br>34 | 說明<br>A6-2 區 B 棟 18 樓 B03-廚房頂版，目視無損壞 |

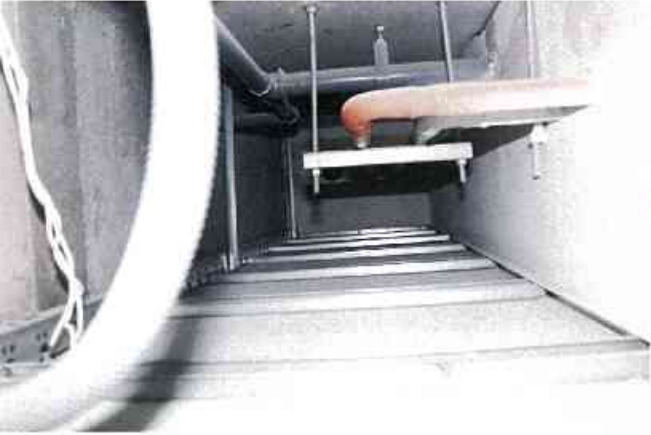
| 編號<br>35 | 說明<br>A6-2 區 B 棟 18 樓 B03-走道頂版，目視無損壞 | 編號<br>36 | 說明<br>A6-2 區 B 棟 18 樓 B03-浴廁頂版，目視無損壞 |

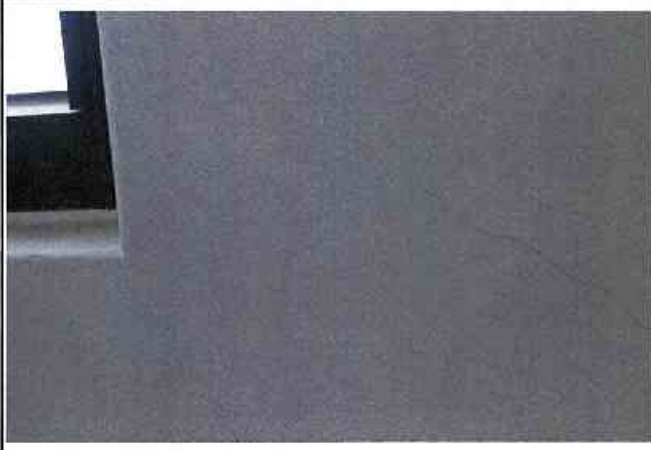
| 編號<br>41 | 說明<br>A6-2 區 B 棟 18 樓 B05-主臥室牆裂縫<br>長約 1m 寬約 0.1mm | 編號<br>42 | 說明<br>A6-2 區 B 棟 18 樓 B05-主臥室牆裂縫<br>長約 7m 寬約 0.1mm |

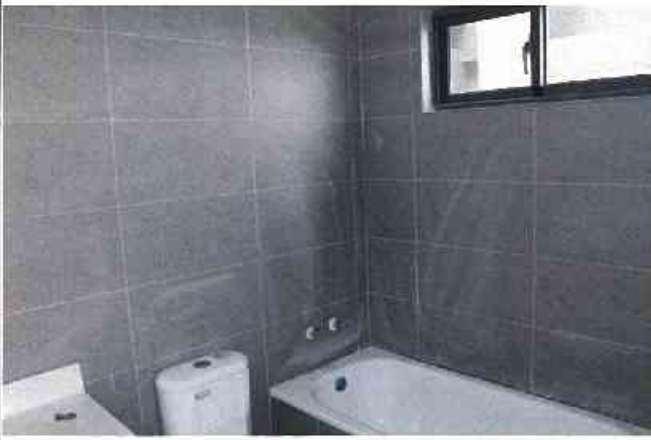
| 編號<br>43 | 說明 | A6-2 區 B 棟 18 樓 B05-浴廁全景，目視<br>無損壞 | 編號<br>44 | 說明 | A6-2 區 B 棟 18 樓 B05-浴廁全景，目視<br>無損壞 |

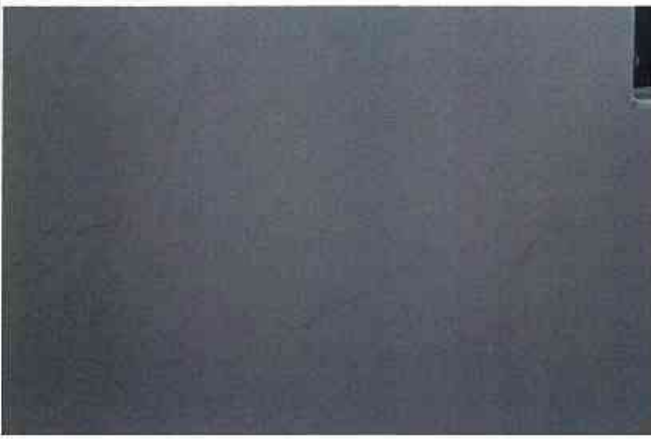
| 編號<br>45 | 說明 | A6-2 區 B 棟 18 樓 B05 臥室牆裂縫 長<br>約 1.2m 寬約 0.1mm | 編號<br>46 | 說明 | A6-2 區 B 棟 18 樓 B05 客廳牆裂縫 長<br>約 0.5m 寬約 0.1mm |

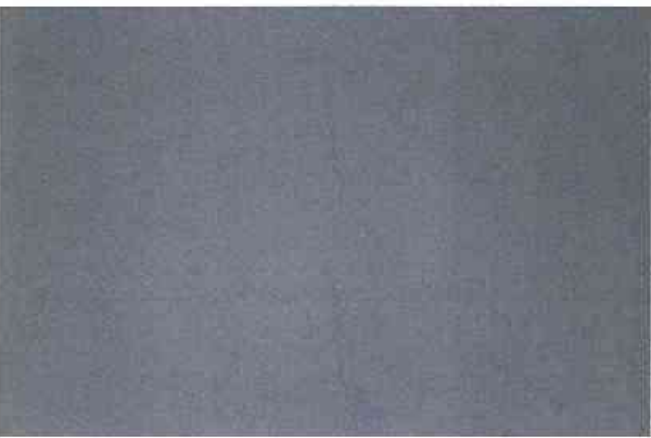
| 編號<br>47 | 說明 | A6-2 區 B 棟 18 樓 B05-客廳牆裂縫 長<br>約 5m 寬約 0.1mm | 編號<br>48 | 說明 | A6-2 區 B 棟 18 樓 B05-廚房全景，目視<br>無損壞 |

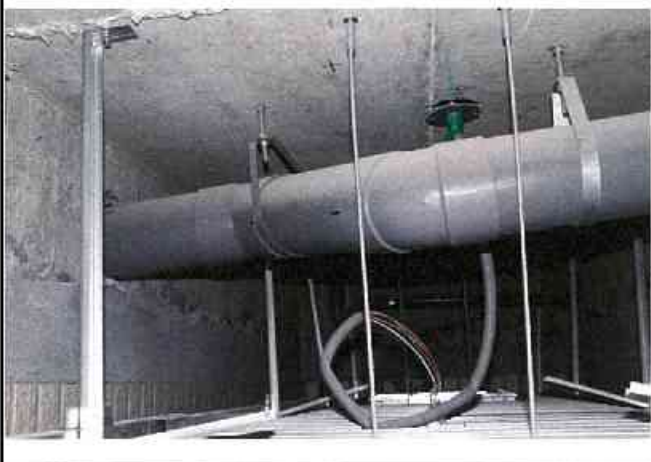
| 編號<br>49 | 說明<br>A6-2 區 B 棟 18 樓 B05-陽台頂版，目視<br>無損壞 | 編號<br>50 | 說明<br>A6-2 區 B 棟 18 樓 B05-廚房頂版，目視<br>無損壞 |

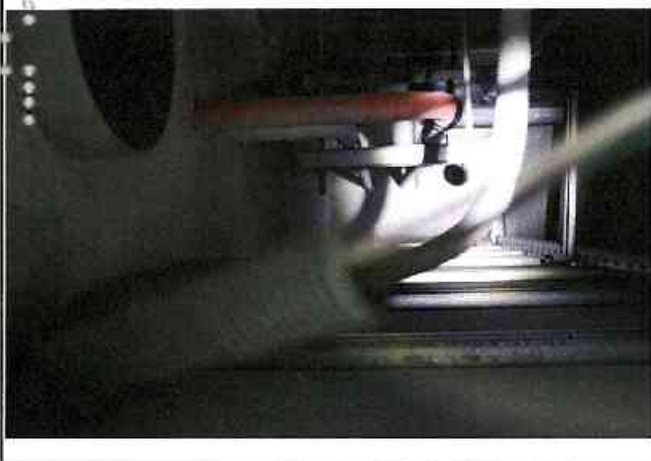
| 編號<br>51 | 說明<br>A6 2 區 B 棟 18 樓 B05-走道頂版，目視<br>無損壞 | 編號<br>52 | 說明<br>A6 2 區 B 棟 18 樓 B05 浴廁頂版，目視<br>無損壞 |

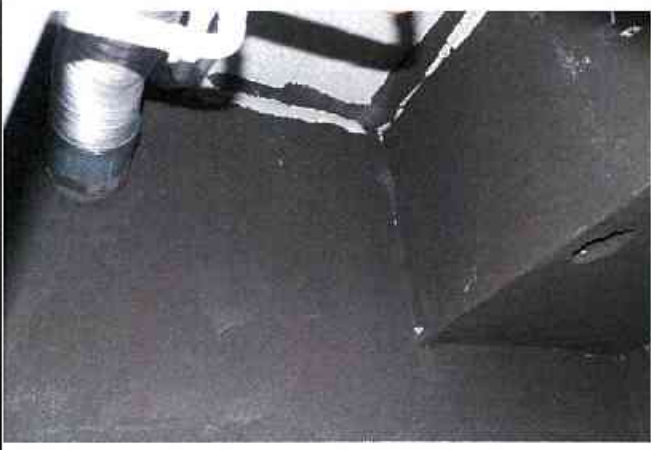
| 編號<br>53 | 說明<br>A6-2 區 B 棟 18 樓 B05-浴廁頂版，目視<br>無損壞 | 編號<br>54 | 說明<br>A6-2 區 B 棟 18 樓 B06-臥室牆裂縫 長<br>約 2m 寬約 0.1mm |

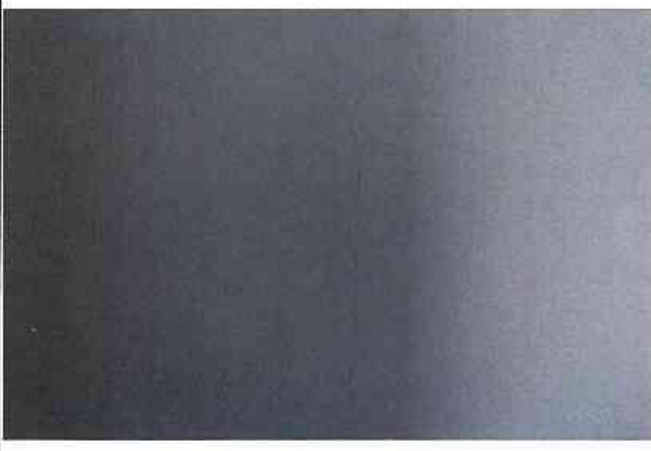
| 編號<br>55 | 說明 | A6-2 區 B 棟 18 樓 B06-臥室牆裂縫 長<br>約 3m 寬約 0.1mm | 編號<br>56 | 說明 | A6-2 區 B 棟 18 樓 B06 客廳牆裂縫 長<br>約 3m 寬約 0.1mm |

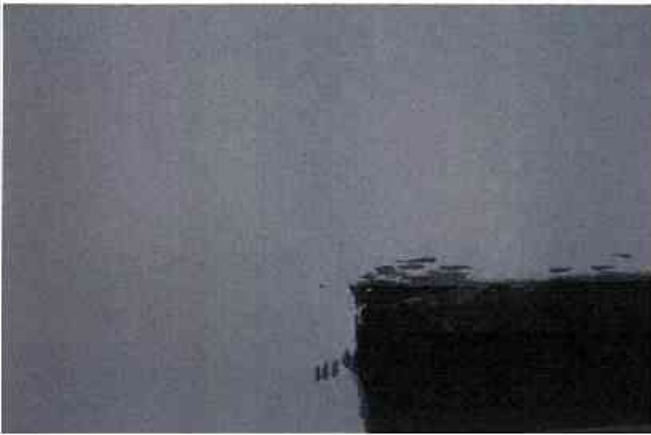
| 編號<br>57 | 說明 | A6-2 區 B 棟 18 樓 B06-客廳牆裂縫 長<br>約 0.2m 寬約 0.1mm | 編號<br>58 | 說明 | A6-2 區 B 棟 18 樓 B06-臥室牆裂縫 長<br>約 0.5m 寬約 0.1mm |

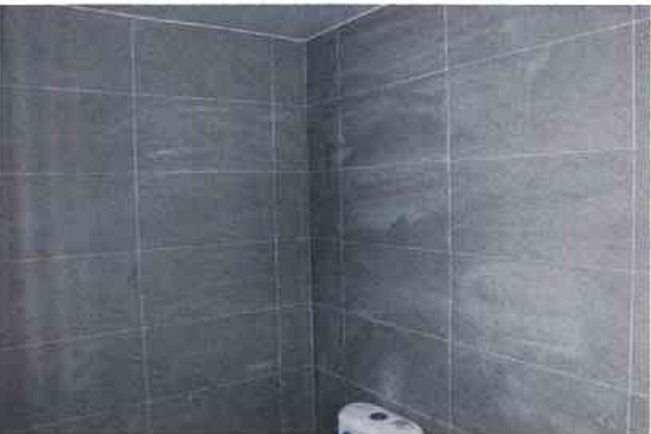
| 編號<br>59 | 說明 | A6-2 區 B 棟 18 樓 B06-浴廁全景，目視<br>無損壞 | 編號<br>60 | 說明 | A6-2 區 B 棟 18 樓 B06-廚房全景，目視<br>無損壞 |

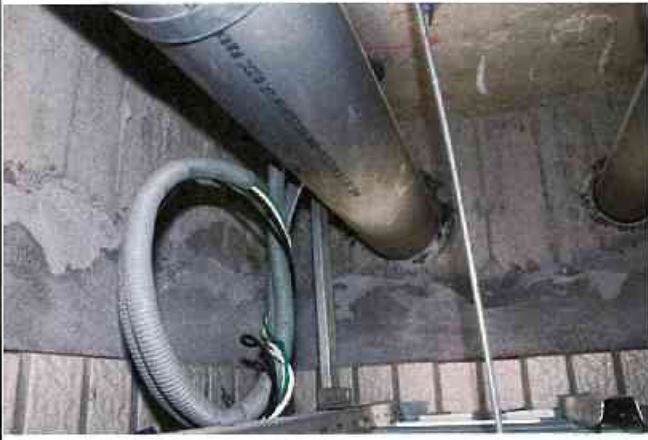
| 編號<br>61 | 說明<br>A6-2 區 B 棟 18 樓 B06-陽台頂版，目視<br>無損壞 | 編號<br>62 | 說明<br>A6-2 區 B 棟 18 樓 B06 廚房頂版，目視<br>無損壞 |

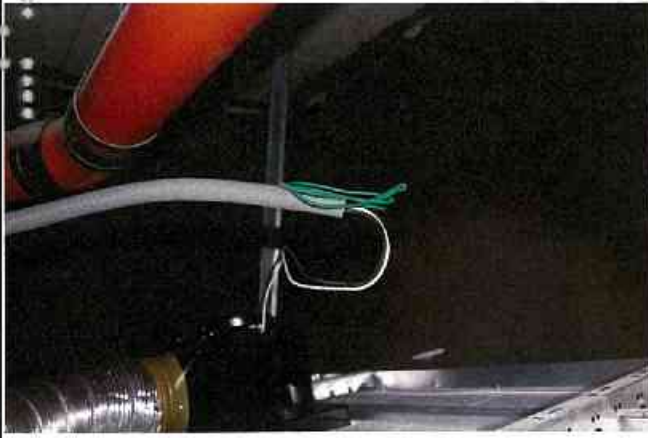
| 編號<br>63 | 說明<br>A6-2 區 B 棟 18 樓 B06-浴廁頂版，目視<br>無損壞 | 編號<br>64 | 說明<br>A6 2 區 B 棟 18 樓 B07-主臥室牆裂縫<br>長約 2m 寬約 0.1mm |

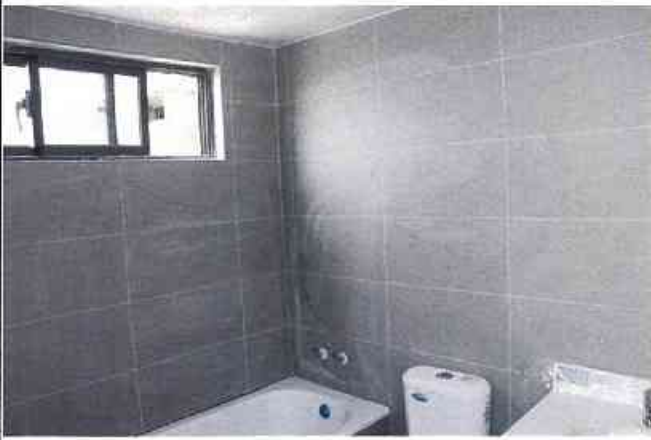
| 編號<br>67 | 說明<br>A6-2 區 B 棟 18 樓 B07-浴廁全景，目視<br>無損壞 | 編號<br>68 | 說明<br>A6-2 區 B 棟 18 樓 B07-臥室牆裂縫 長<br>約 0.2m 寬約 0.1mm |

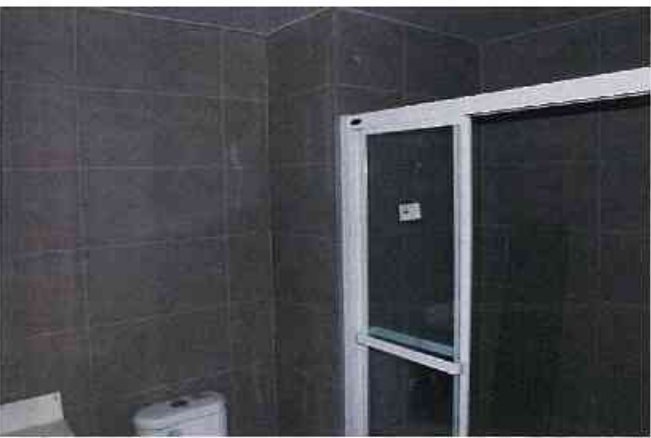
| 編號<br>71 | 說明<br>A6-2 區 B 棟 18 樓 B07-浴廁全景，目視<br>無損壞 | 編號<br>72 | 說明<br>A6-2 區 B 棟 18 樓 B07-臥室牆裂縫 長<br>約 0.3m 寬約 0.1mm |

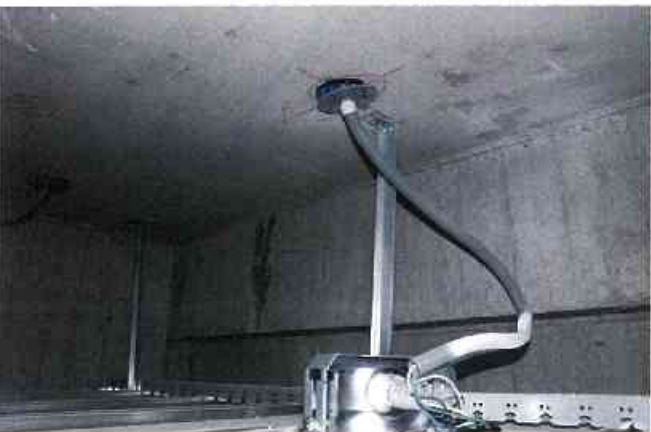
| 編號<br>83 | 說明<br>A6-2 區 B 棟 18 樓公共空間排煙室頂版，目視無損壞 | 編號<br>84 | 說明<br>A6-2 區 B 棟 18 樓公共空間排煙室牆裂縫 長約 0.8m 寬約 0.1mm |

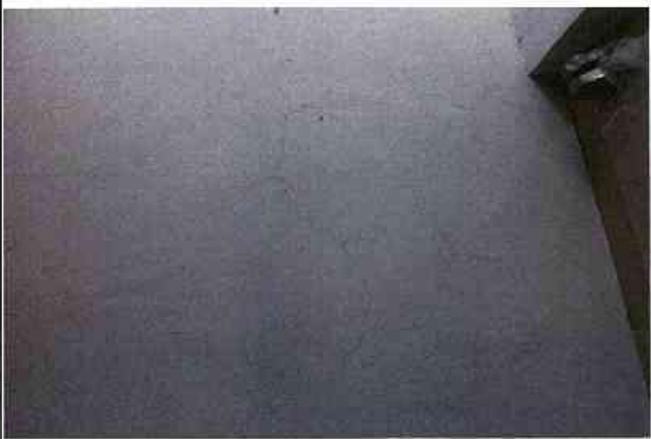
| 編號<br>85 | 說明<br>A6-2區B棟18樓公共空間排煙室牆細微裂縫 長約1*2m 寬約0.1mm | 編號<br>86 | 說明<br>A6-2區B棟18樓公共空間樓梯牆裂縫 長約3m 寬約0.1mm |

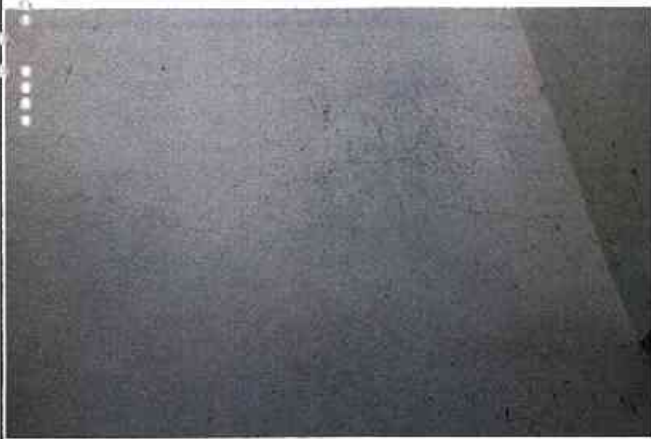
| 編號<br>87 | 說明<br>A6-2區B棟18樓公共空間樓梯牆細微裂縫 長約1*3m 寬約0.1mm | 編號<br>88 | 說明<br>A6-2區B棟18樓公共空間樓梯牆裂縫 長約2m 寬約0.1mm |

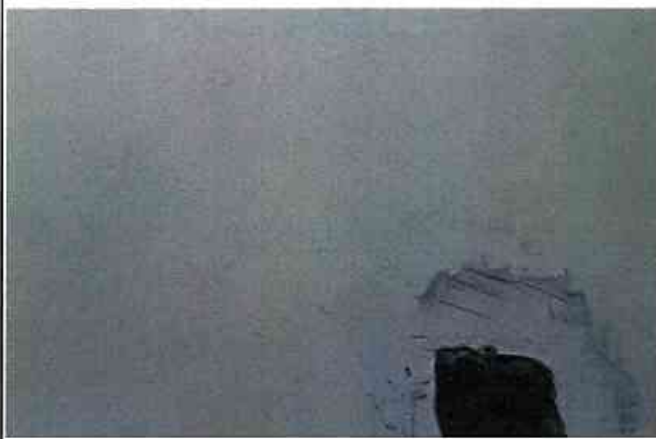
| 編號<br>3 | 說明<br>A6-2 區 B 棟 17 樓公共空間排煙室牆裂縫<br>長約 0.5m 寬約 0.1mm | 編號<br>4 | 說明<br>A6-2 區 B 棟 17 樓 B05 主臥室牆裂縫<br>長約 0.3m 寬約 0.1mm |

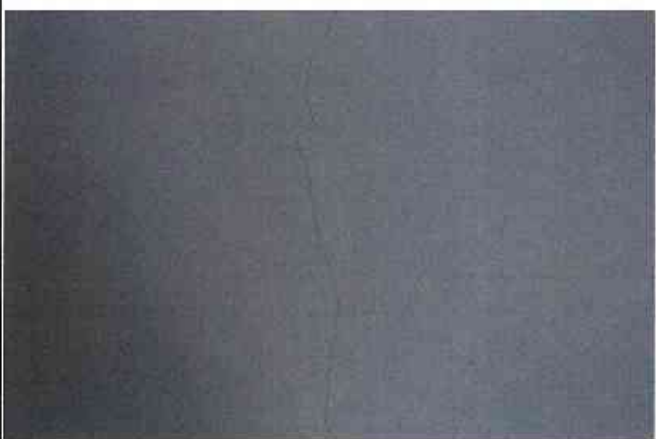
| 編號<br>5 | 說明<br>A6-2 區 B 棟 17 樓 B05-主臥室牆裂縫<br>長約 2.5m 寬約 0.1mm | 編號<br>6 | 說明<br>A6-2 區 B 棟 17 樓 B05-浴廁全景，目視<br>無損壞 |

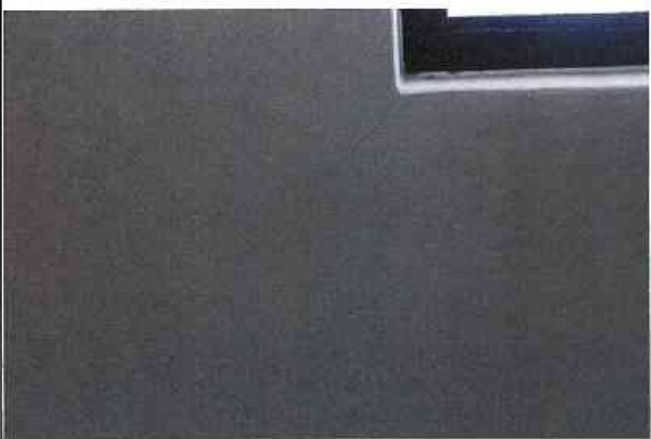
| 編號<br>7 | 說明<br>A6-2 區 B 棟 17 樓 B05-臥室牆裂縫 長約 0.5m 寬約 0.1mm | 編號<br>8 | 說明<br>A6-2 區 B 棟 17 樓 B05 臥室牆裂縫 長約 2.5m 寬約 0.1mm |

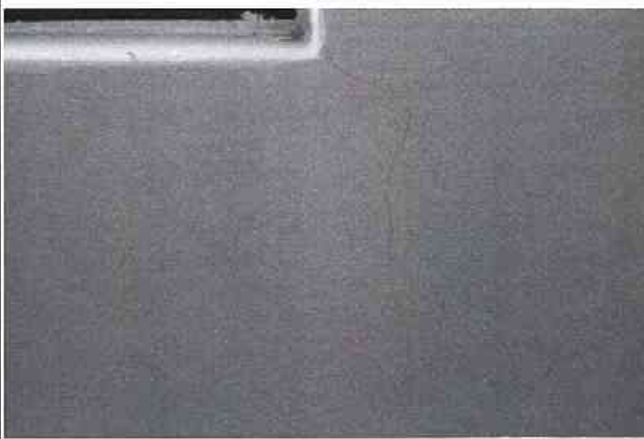
| 編號<br>9 | 說明<br>A6-2 區 B 棟 17 樓 B05 浴廁全景·目視無損壞 | 編號<br>10 | 說明<br>A6-2 區 B 棟 17 樓 B05-臥室牆裂縫 長約 1.7m 寬約 0.1mm |

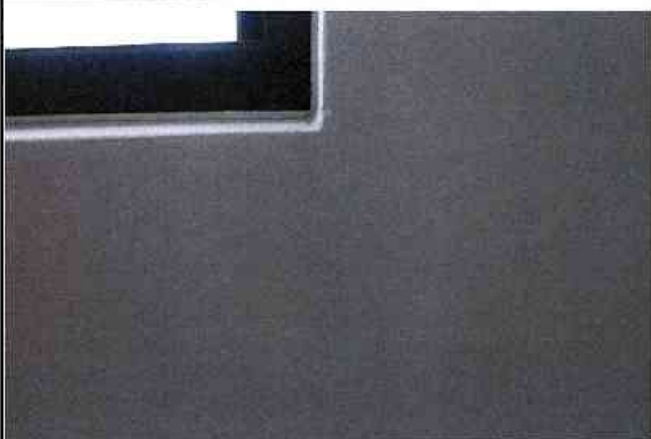
| 編號<br>11 | 說明<br>A6-2 區 B 棟 17 樓 B05-客廳牆裂縫 長約 0.8m 寬約 0.1mm | 編號<br>12 | 說明<br>A6-2 區 B 棟 17 樓 B05-客廳牆裂縫 長約 5m 寬約 0.1mm |

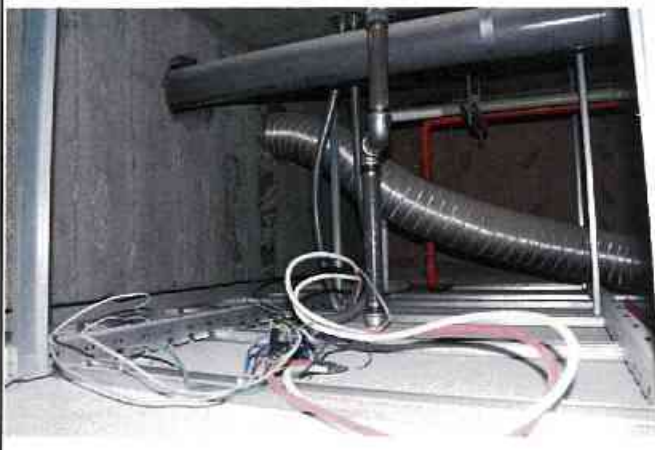
| 編號<br>17 | 說明<br>A6-2區B棟17樓B05-浴廁頂版，目視<br>無損壞 | 編號<br>18 | 說明<br>A6-2區B棟17樓B05-浴廁頂版，目視<br>無損壞 |

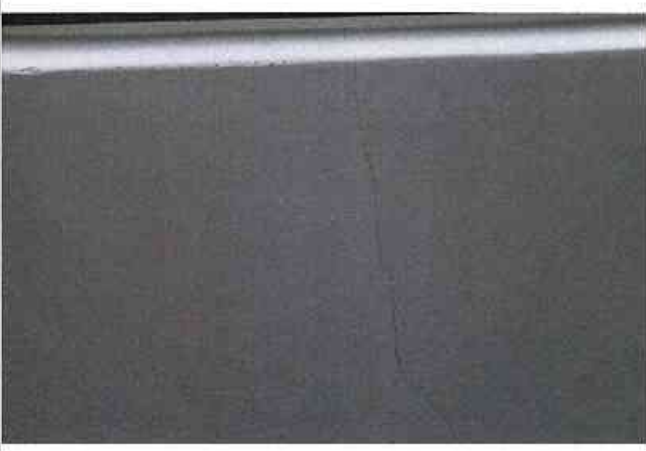
| 編號<br>21 | 說明<br>A6-2區B棟17樓B02-客廳牆裂縫長約0.3m寬約0.1mm | 編號<br>22 | 說明<br>A6-2區B棟17樓B02臥室全景，目視無損壞 |

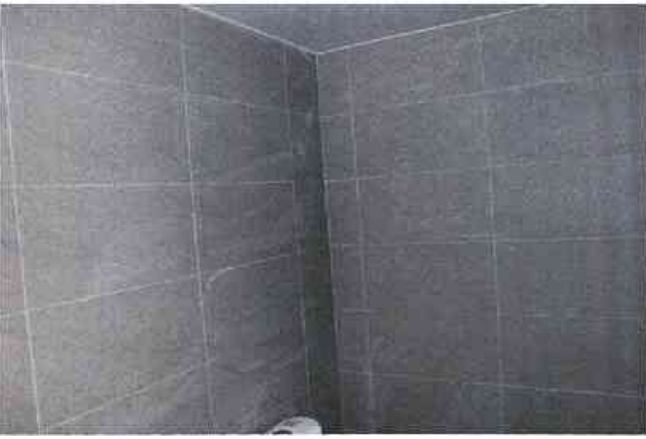
| 編號<br>25 | 說明<br>A6-2 區 B 棟 17 樓 B02-陽台頂版，目視<br>無損壞 | 編號<br>26 | 說明<br>A6-2 區 B 棟 17 樓 B02-廚房頂版，目視<br>無損壞 |

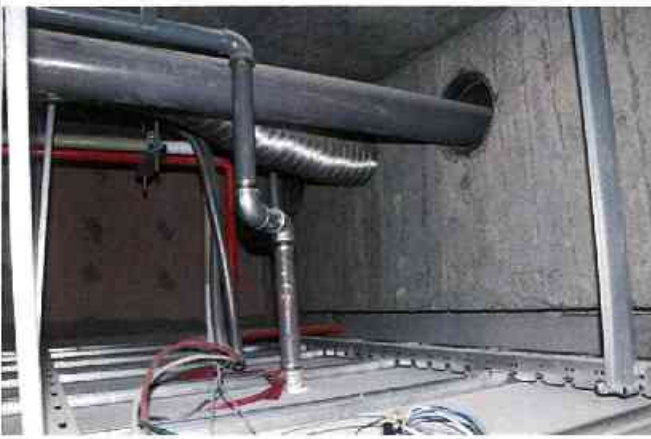
| 編號<br>41 | 說明<br>A6-2 區 B 棟 17 樓 B03-浴廁頂版，目視<br>無損壞 | 編號<br>42 | 說明<br>A6-2 區 B 棟 17 樓 B03-浴廁頂版，目視<br>無損壞 |

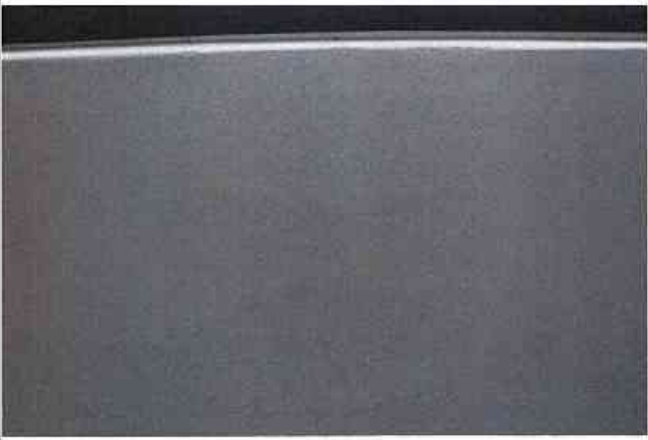
| 編號<br>45 | 說明<br>A6-2 區 B 棟 17 樓 B01-浴廁全景，目視<br>無損壞 | 編號<br>46 | 說明<br>A6-2 區 B 棟 17 樓 B01-臥室牆裂縫 長<br>約 2m 寬約 0.1mm |

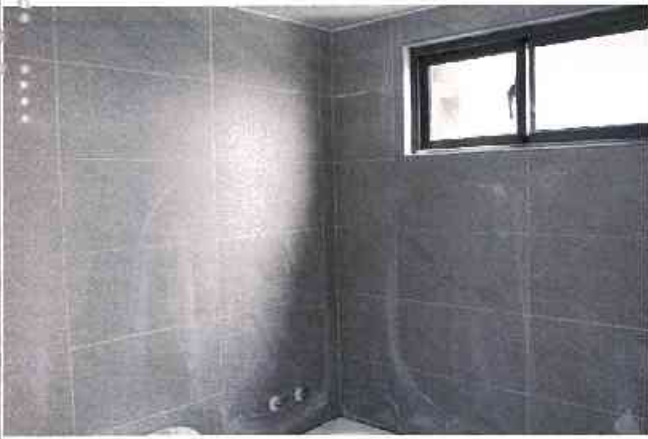
| 編號<br>47 | 說明<br>A6-2 區 B 棟 17 樓 B01-臥室牆裂縫 長<br>約 5m 寬約 0.1mm | 編號<br>48 | 說明<br>A6-2 區 B 棟 17 樓 B01-浴廁全景，目視<br>無損壞 |

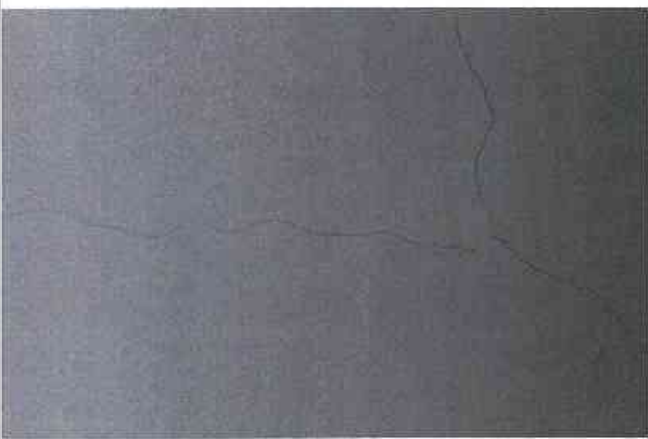
| 編號<br>49 | 說明 | A6-2 區 B 棟 17 樓 B01-臥室牆裂縫 長<br>約 1.4m 寬約 0.1mm | 編號<br>50 | 說明 | A6-2 區 B 棟 17 樓 B01-主臥室頂版，潮<br>濕脫漆 |

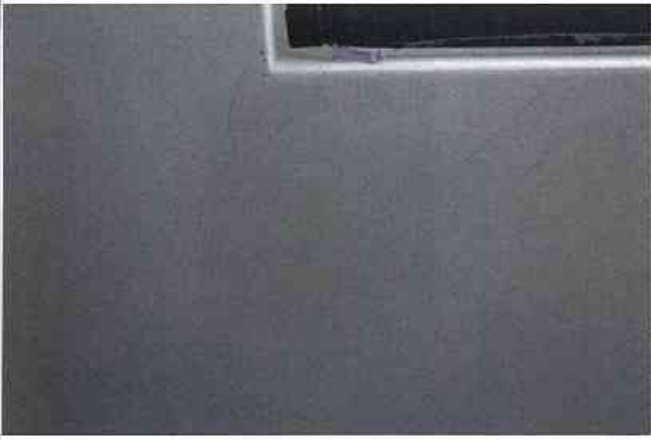
| 編號<br>51 | 說明 | A6-2 區 B 棟 17 樓 B01-客廳牆裂縫 長<br>約 0.7m 寬約 0.1mm | 編號<br>52 | 說明 | A6-2 區 B 棟 17 樓 B01-客廳牆裂縫 長<br>約 5m 寬約 0.1mm |

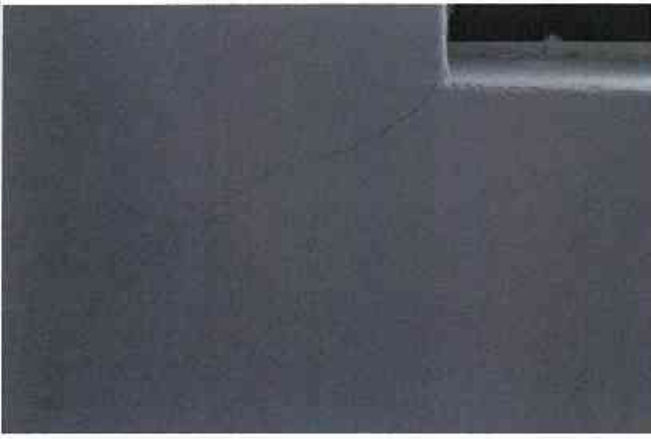
| 編號<br>53 | 說明 | A6-2 區 B 棟 17 樓 B01-廚房全景，目視<br>無損壞 | 編號<br>54 | 說明 | A6-2 區 B 棟 17 樓 B01-陽台頂版，目視<br>無損壞 |

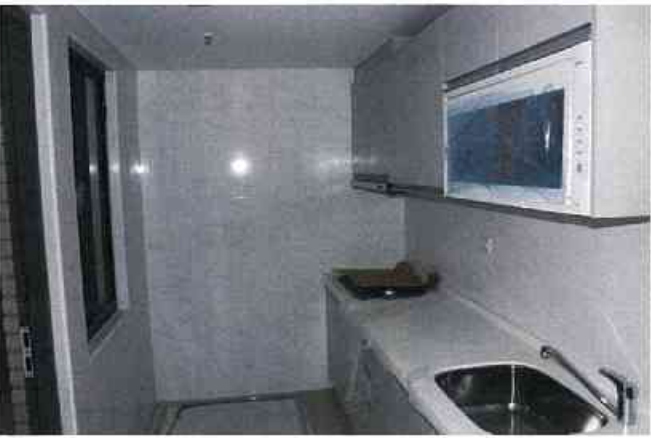
| 編號<br>55 | 說明<br>A6-2 區 B 棟 17 樓 B01-廚房頂版，目視<br>無損壞 | 編號<br>56 | 說明<br>A6-2 區 B 棟 17 樓 B01-走道頂版，目視<br>無損壞 |

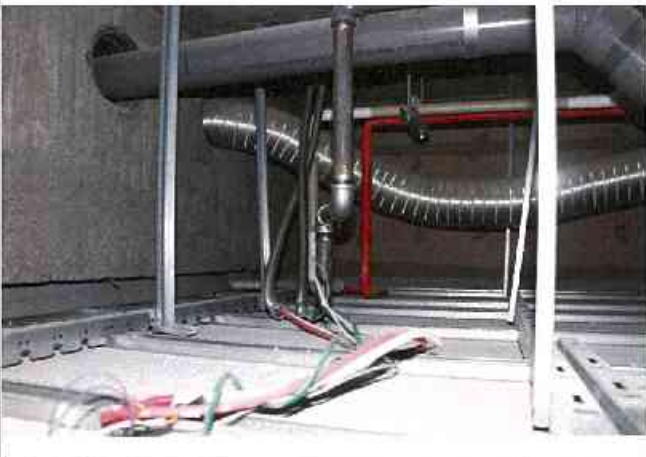
| 編號<br>57 | 說明<br>A6-2 區 B 棟 17 樓 B01-浴廁頂版，目視<br>無損壞 | 編號<br>58 | 說明<br>A6-2 區 B 棟 17 樓 B01-浴廁頂版，目視<br>無損壞 |

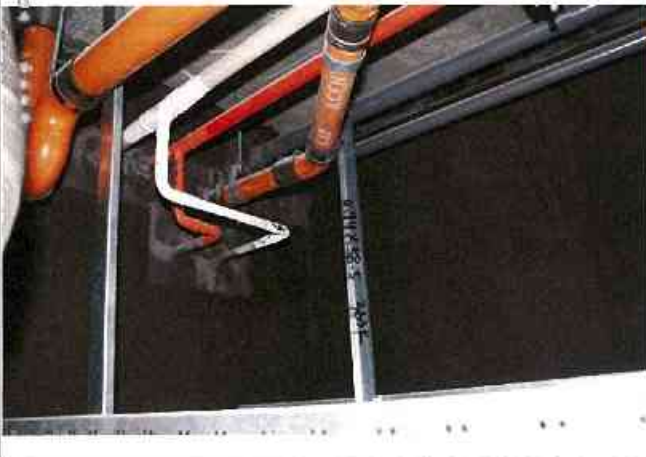
| 編號<br>59 | 說明<br>A6 2 區 B 棟 17 樓 B06-臥室牆裂縫 長<br>約 0.8m 寬約 0.1mm | 編號<br>60 | 說明<br>A6-2 區 B 棟 17 樓 B06-客廳全景，目視<br>無損壞 |

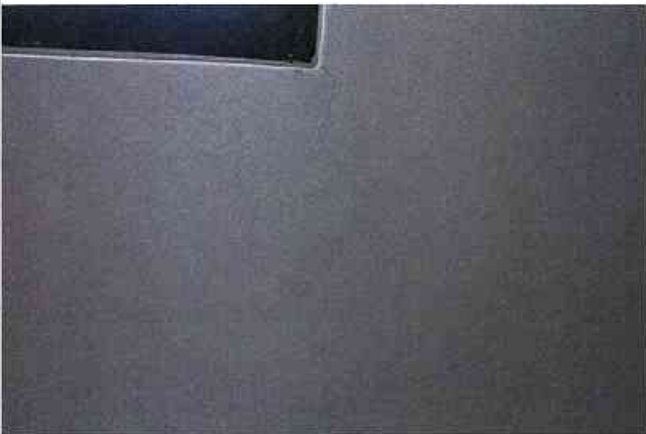
| 編號<br>61 | 說明<br>A6 2區B棟17樓B06 浴廁全景，目視<br>無損壞 | 編號<br>62 | 說明<br>A6 2區B棟17樓B06 臥室全景，目視<br>無損壞 |

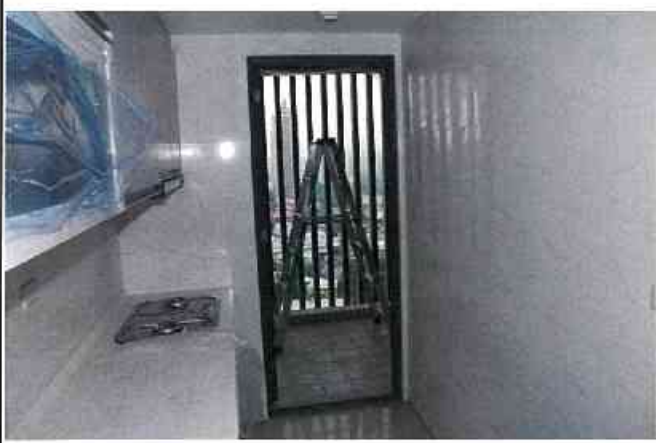
| 編號<br>65 | 說明<br>A6-2區B棟17樓B06-廚房頂版，目視<br>無損壞 | 編號<br>66 | 說明<br>A6 2區B棟17樓B06 浴廁頂版，目視<br>無損壞 |
