# 臺中市結構工程技師公會

## 板橋區浮洲合宜住宅結構安全鑑定案

### A6 東區鑑定報告書

## 附件二十五：A6 東區 B 棟裂損現況調查報告

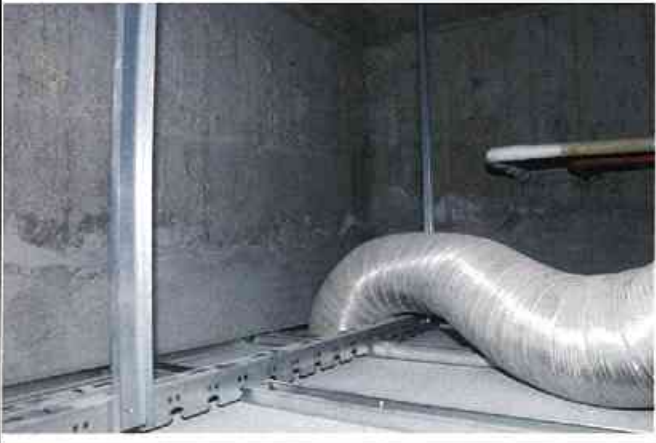
| 編號<br>67 | 說明<br>A6-2 區 B 棟 17 樓 B07-主臥室牆裂縫<br>長約 0.7m 寬約 0.1mm | 編號<br>68 | 說明<br>A6-2 區 B 棟 17 樓 B07-主臥室牆裂縫<br>長約 2.5m 寬約 0.1mm |

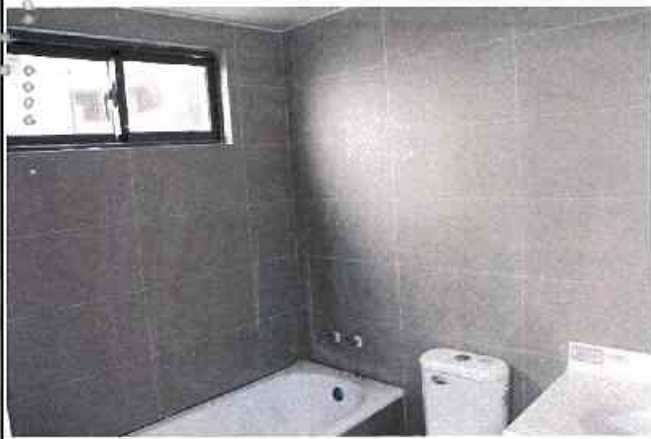
| 編號<br>71 | 說明<br>A6-2 區 B 棟 17 樓 B07-臥室全景，粉刷<br>層脫落 | 編號<br>72 | 說明<br>A6-2 區 B 棟 17 樓 B07-浴廁全景，目視<br>無損壞 |

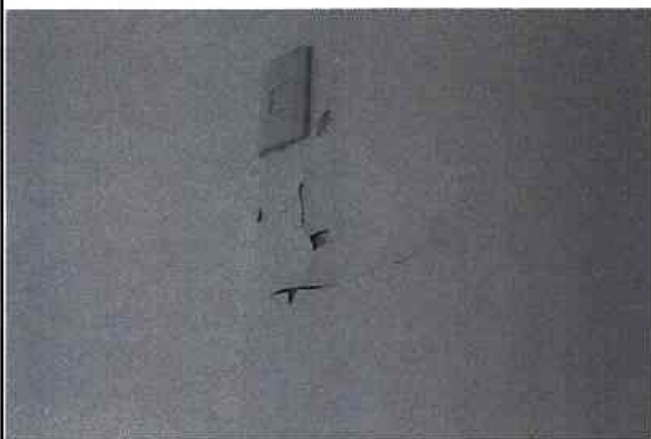
| 編號<br>73 | 說明<br>A6-2 區 B 棟 17 樓 B07-臥室牆裂縫 長<br>約 1m 寬約 0.1mm | 編號<br>74 | 說明<br>A6-2 區 B 棟 17 樓 B07-客廳牆裂縫 長<br>約 1.5m 寬約 0.1mm |

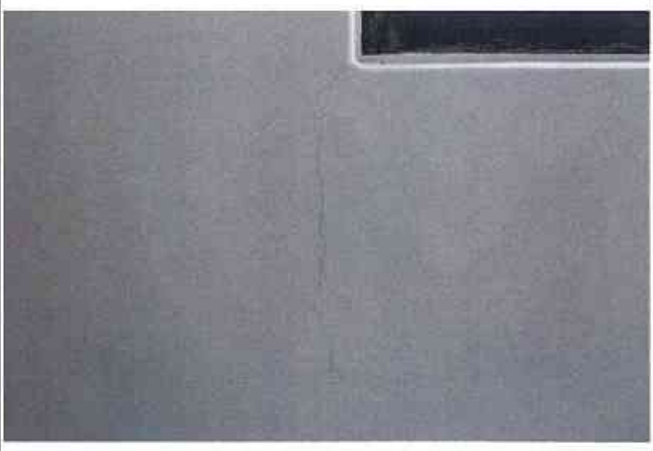
| 編號<br>75 | 說明<br>A6-2 區 B 棟 17 樓 B07-客廳牆裂縫 長<br>約 2.5m 寬約 0.1mm | 編號<br>76 | 說明<br>A6-2 區 B 棟 17 樓 B07-廚房全景，目視<br>無損壞 |

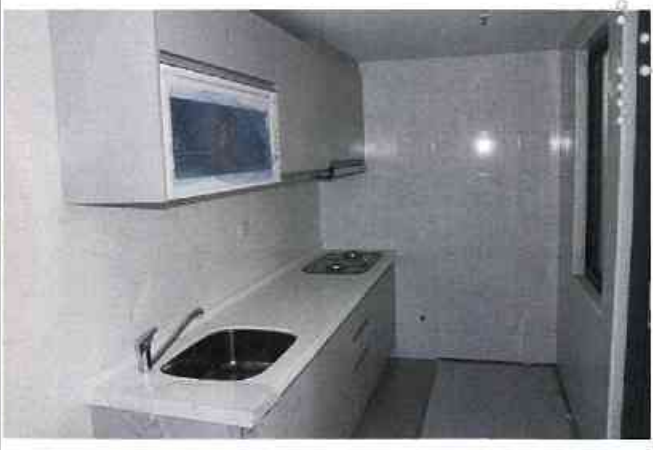
| 編號<br>77 | 說明<br>A6-2 區 B 棟 17 樓 B07-陽台頂版，目視<br>無損壞 | 編號<br>78 | 說明<br>A6-2 區 B 棟 17 樓 B07-廚房頂版，目視<br>無損壞 |

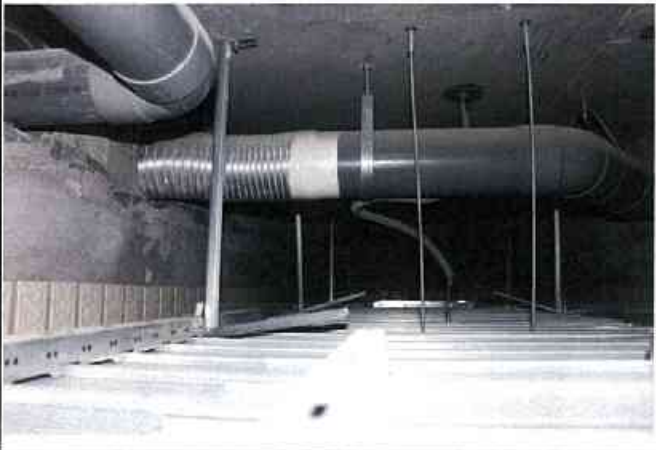
| 編號<br>79 | 說明<br>A6-2 區 B 棟 17 樓 B07-走道頂版，目視無損壞 | 編號<br>80 | 說明<br>A6-2 區 B 棟 17 樓 B07-浴廁頂版，目視無損壞 |

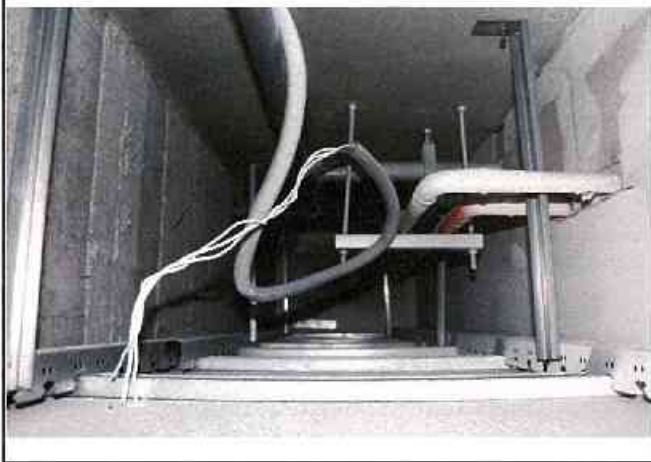
| 編號<br>81 | 說明<br>A6-2 區 B 棟 17 樓 B07-浴廁頂版，目視無損壞 | 編號<br>82 | 說明<br>A6-2 區 B 棟 17 樓公共空間梯廳頂版，目視無損壞 |

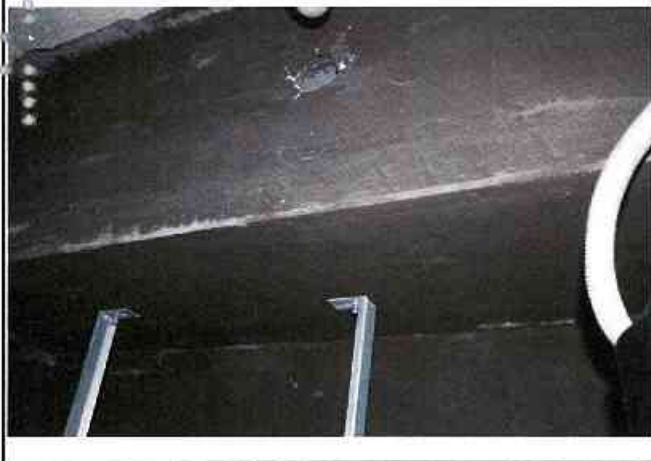
| 編號<br>83 | 說明<br>A6-2 區 B 棟 17 樓公共空間梯廳全景，目視無損壞 | 編號<br>84 | 說明<br>A6-2 區 B 棟 17 樓公共空間梯廳管道間全景，目視無損壞 |

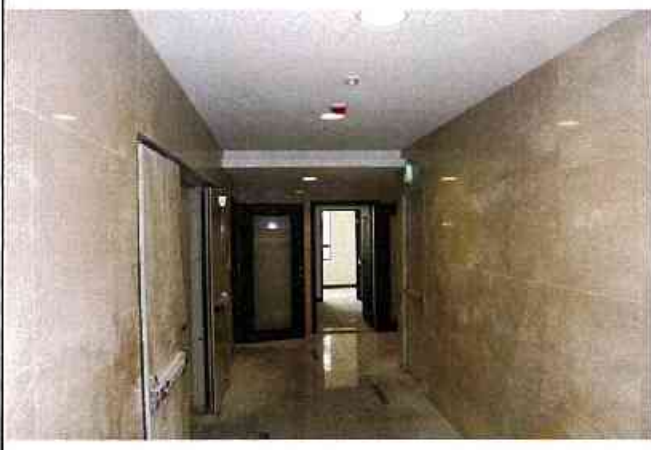
| 編號<br>85 | 說明<br>A6-2 區 B 棟 17 樓公共空間排煙室頂版，目視無損壞 | 編號<br>86 | 說明<br>A6-2 區 B 棟 17 樓公共空間樓梯牆裂縫長約 2.5m 寬約 0.1mm |

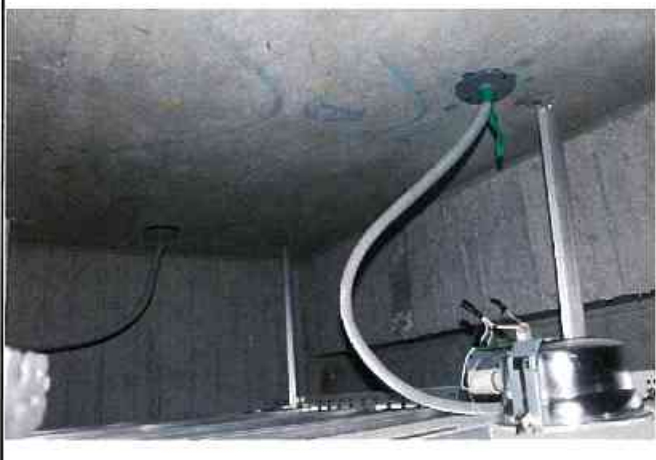
| 編號<br>87 | 說明<br>A6-2 區 B 棟 17 樓公共空間樓梯牆裂縫長約 0.3m 寬約 0.1mm | 編號<br>88 | 說明<br>A6-2 區 B 棟 17 樓公共空間樓梯牆裂縫長約 1.5m 寬約 0.1mm |

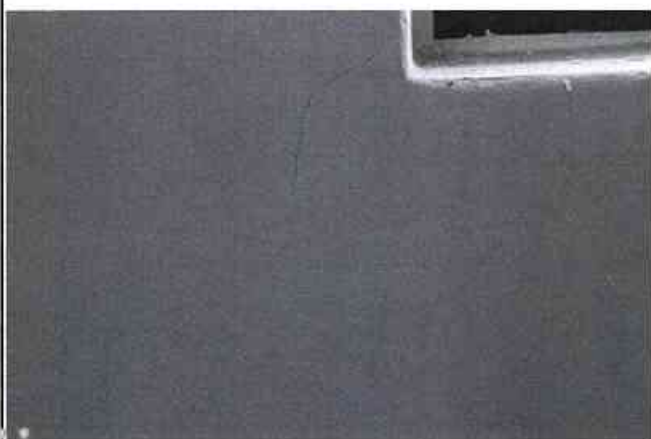
| 編號<br>3 | 說明<br>A6-2 區 B 棟 16 樓 B01-浴廁全景，目視<br>無損壞 | 編號<br>4 | 說明<br>A6-2 區 B 棟 16 樓 B01-臥室牆裂縫 長<br>約 0.3m 寬約 0.1mm |

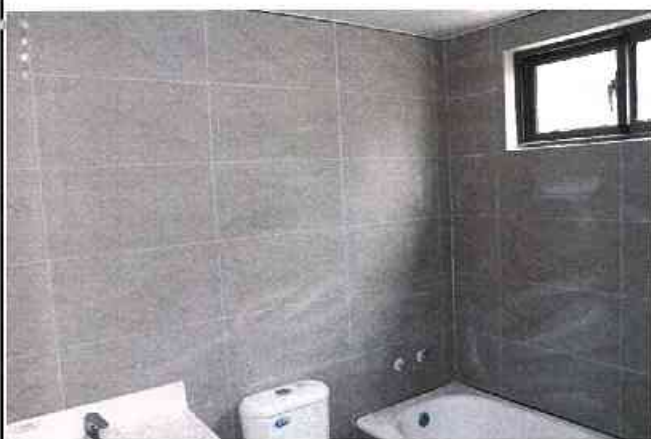
| 編號<br>5 | 說明<br>A6 2 區 B 棟 16 樓 B01-浴廁全景，目視<br>無損壞 | 編號<br>6 | 說明<br>A6-2 區 B 棟 16 樓 B01-臥室牆裂縫 長<br>約 1m 寬約 0.1mm |

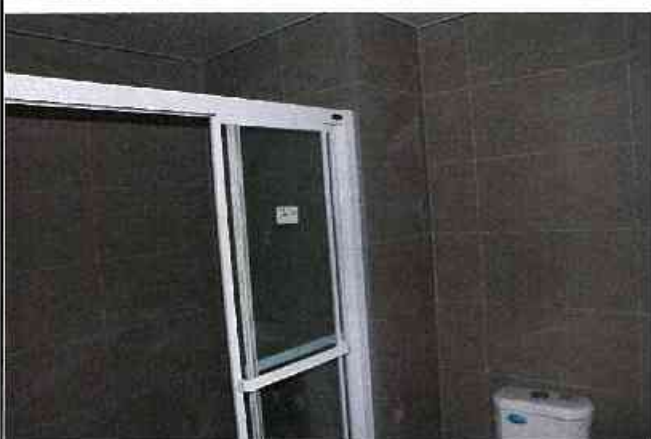
| 編號<br>7 | 說明<br>A6 2 區 B 棟 16 樓 B01 客廳牆裂縫 長約 2.5m 寬約 0.1mm | 編號<br>8 | 說明<br>A6 2 區 B 棟 16 樓 B01 廚房全景，目視無損壞 |

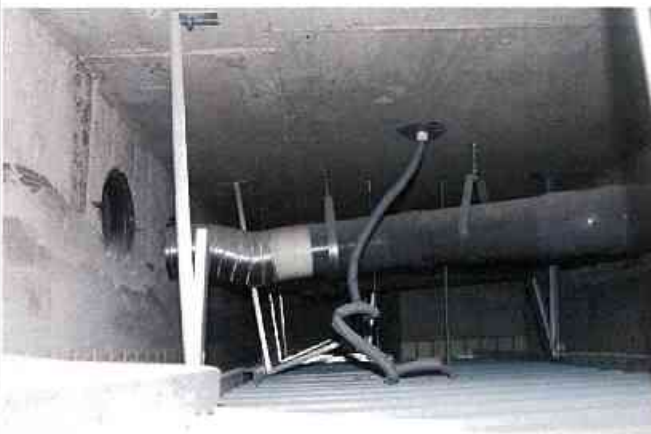
| 編號<br>11 | 說明<br>A6-2 區 B 棟 16 樓 B01-走道頂版，目視無損壞 | 編號<br>12 | 說明<br>A6 2 區 B 棟 16 樓 B01-浴廁頂版，目視無損壞 |

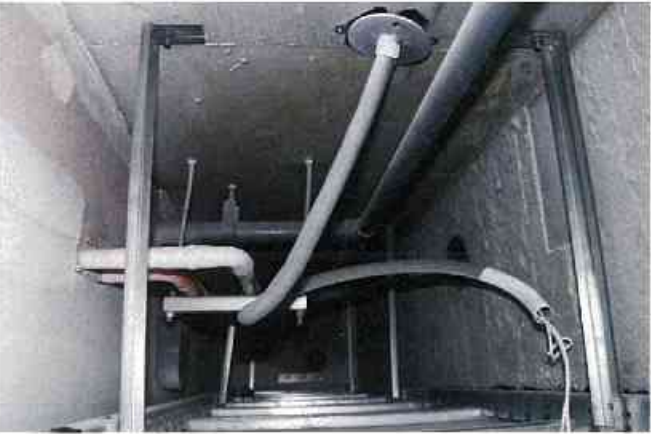
| 編號<br>13 | 說明<br>A6-2 區 B 棟 16 樓 B01 浴廁頂版，目視<br>無損壞 | 編號<br>14 | 說明<br>A6-2 區 B 棟 16 樓 B02-臥室牆裂縫 長<br>約 0.8m 寬約 0.1mm |

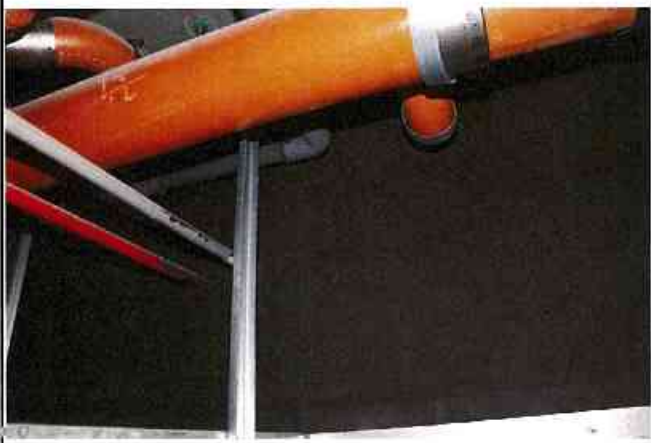
| 編號<br>15 | 說明<br>A6-2 區 B 棟 16 樓 B02-客廳全景，目視<br>無損壞 | 編號<br>16 | 說明<br>A6-2 區 B 棟 16 樓 B02-浴廁全景，目視<br>無損壞 |

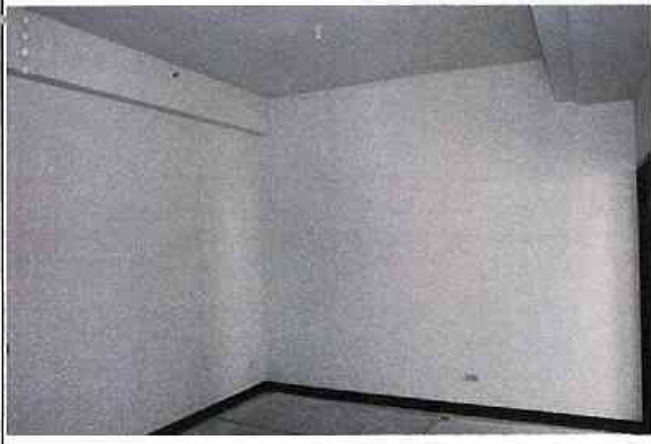
| 編號<br>17 | 說明<br>A6-2 區 B 棟 16 樓 B02-廚房全景，目視<br>無損壞 | 編號<br>18 | 說明<br>A6-2 區 B 棟 16 樓 B02-臥室全景，目視<br>無損壞 |

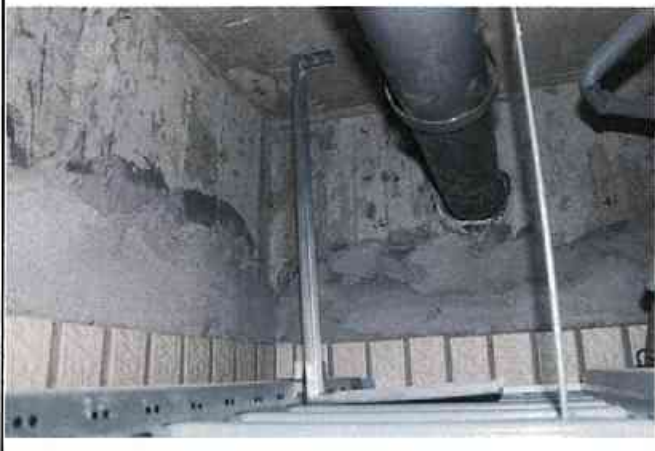
| 編號<br>21 | 說明<br>A6-2 區 B 棟 16 樓 B02-浴廁頂版，目視<br>無損壞 | 編號<br>22 | 說明<br>A6-2 區 B 棟 16 樓 B03-主臥室牆裂縫<br>長約 1.4m 寬約 0.1mm |

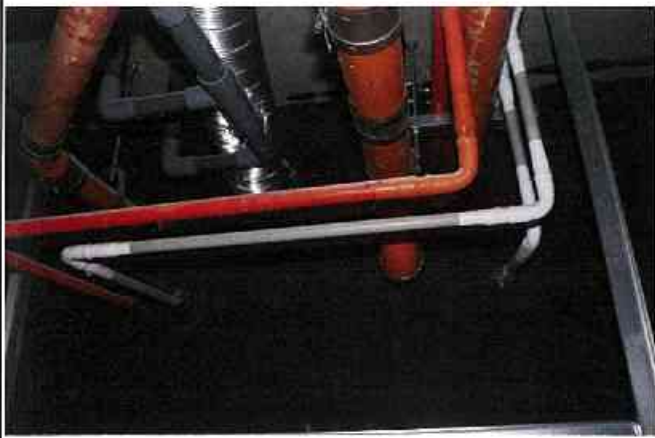
| 編號<br>23 | 說明<br>A6-2 區 B 棟 16 樓 B03 浴廁全景，目視<br>無損壞 | 編號<br>24 | 說明<br>A6-2 區 B 棟 16 樓 B03 臥室牆裂縫 長<br>約 1m 寬約 0.1mm |

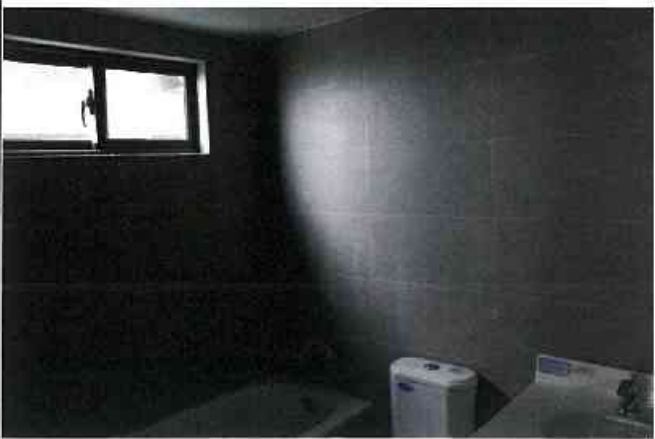
| 編號<br>25 | 說明<br>A6-2區B棟16樓B03-臥室牆裂縫 長約2.5m 寬約0.1mm | 編號<br>26 | 說明<br>A6-2區B棟16樓B03-臥室牆裂縫 長約0.8m 寬約0.1mm |

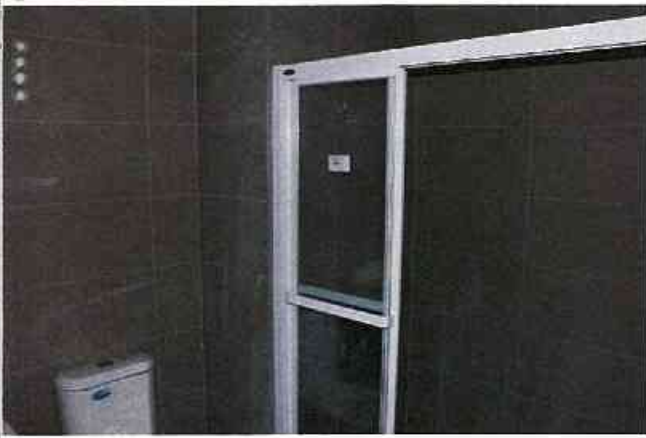
| 編號<br>29 | 說明<br>A6-2區B棟16樓B03 廚房全景，目視無損壞 | 編號<br>30 | 說明<br>A6-2區B棟16樓B03-陽台頂版，目視無損壞 |

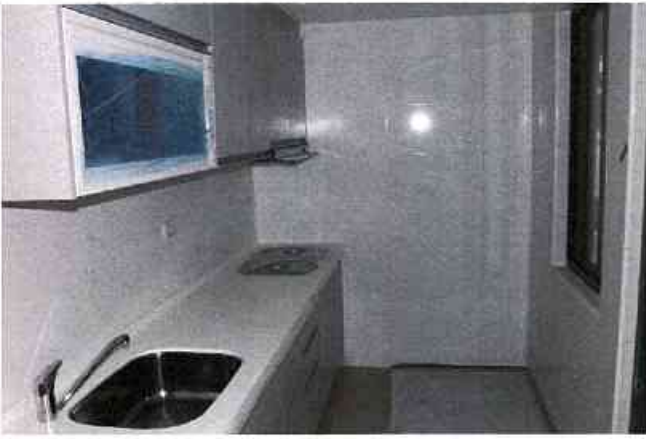
| 編號<br>31 | 說明 | A6-2區B棟16樓B03-廚房頂版，目視無損壞 | 編號<br>32 | 說明 | A6-2區B棟16樓B03-走道頂版，目視無損壞 |

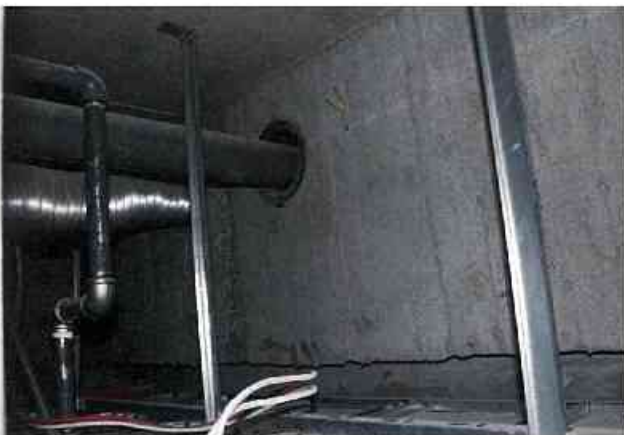
| 編號<br>33 | 說明 | A6-2區B棟16樓B03-浴廁頂版，目視無損壞 | 編號<br>34 | 說明 | A6-2區B棟16樓B03-浴廁頂版，目視無損壞 |

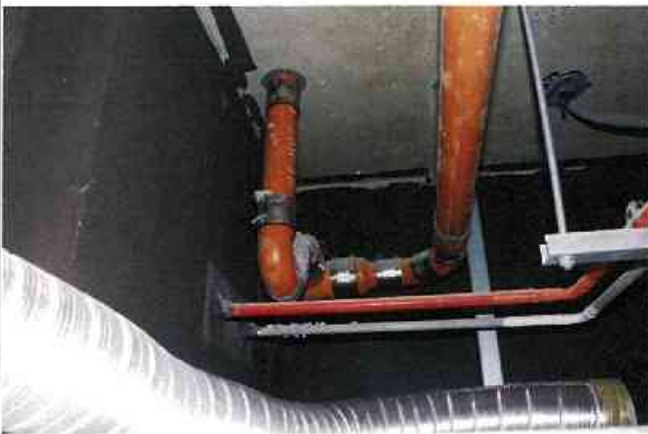
| 編號<br>35 | 說明 | A6-2區B棟16樓B05-主臥室牆裂縫長約0.8m寬約0.1mm | 編號<br>36 | 說明 | A6-2區B棟16樓B05-主臥室牆裂縫長約2.5m寬約0.1mm |

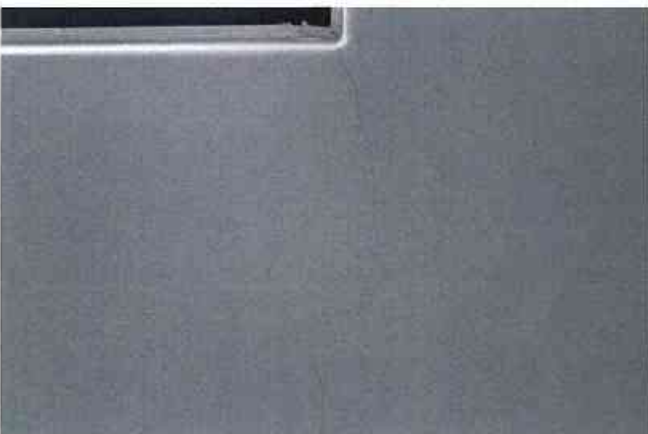
| 編號<br>37 | 說明<br>A6-2區B棟16樓B05-浴廁全景，目視<br>無損壞 | 編號<br>38 | 說明<br>A6-2區B棟16樓B05-臥室牆裂縫 長<br>約1.4m 寬約0.1mm |

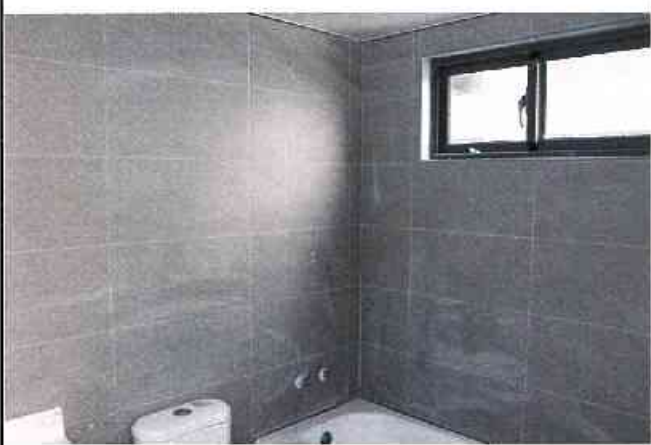
| 編號<br>39 | 說明<br>A6-2區B棟16樓B05-臥室牆裂縫 長<br>約2.5m 寬約0.1mm | 編號<br>40 | 說明<br>A6-2區B棟16樓B05-浴廁全景，目視<br>無損壞 |

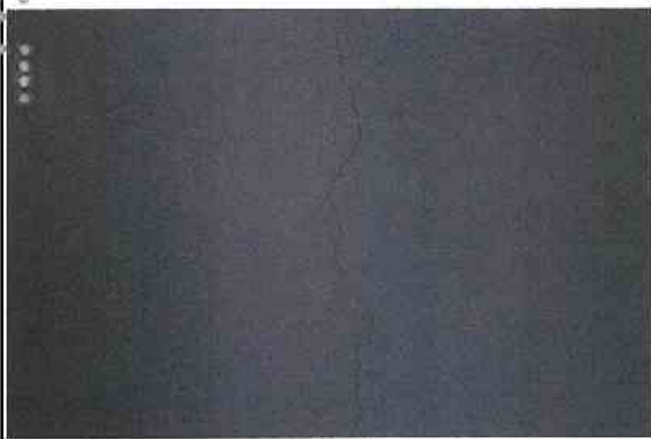
| 編號<br>41 | 說明<br>A6-2區B棟16樓B05 臥室牆裂縫 長<br>約0.4m 寬約0.1mm | 編號<br>42 | 說明<br>A6-2區B棟16樓B05-客廳牆裂縫 長<br>約0.6m 寬約0.1mm |

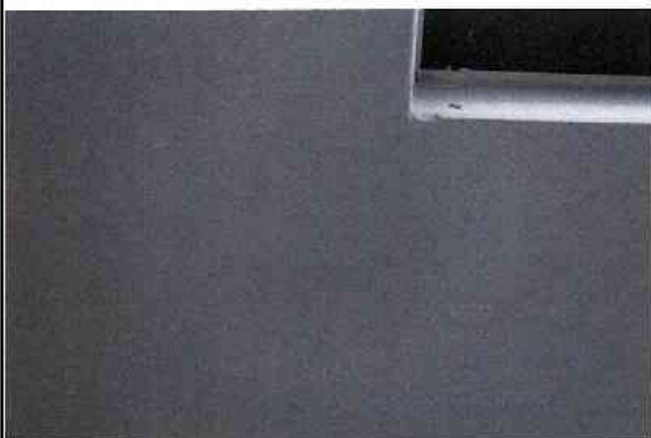
| 編號<br>43 | 說明<br>A6-2區B棟16樓B05-客廳牆裂縫長約2.5m寬約0.1mm | 編號<br>44 | 說明<br>A6-2區B棟16樓B05-廚房全景，目視無損壞 |

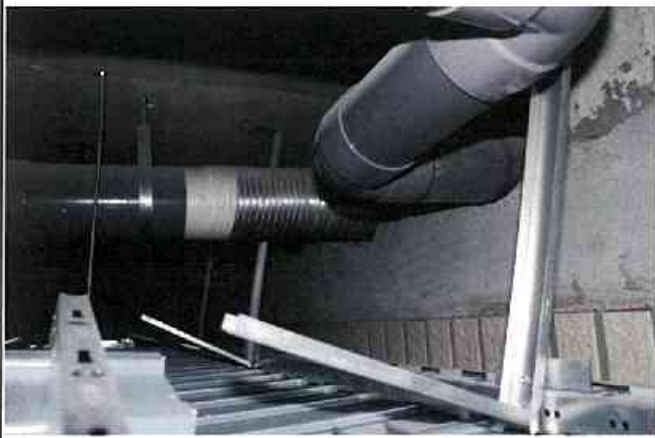
| 編號<br>47 | 說明<br>A6-2區B棟16樓B05-走道頂版，目視無損壞 | 編號<br>48 | 說明<br>A6-2區B棟16樓B05-浴廁頂版，目視無損壞 |

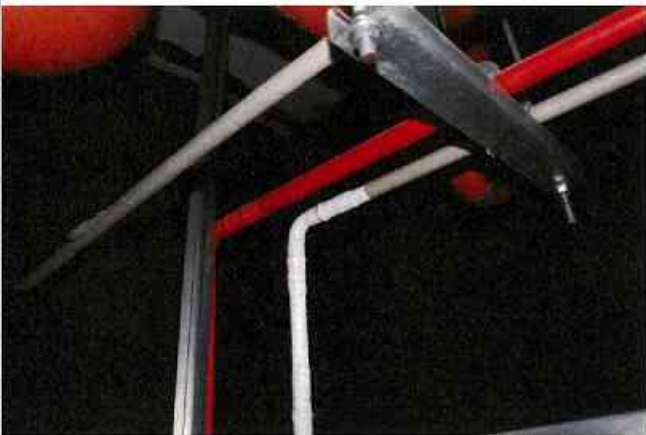
| 編號<br>49 | 說明<br>A6-2 區 B 棟 16 樓 B05-浴廁頂版，目視<br>無損壞 | 編號<br>50 | 說明<br>A6-2 區 B 棟 16 樓 B06-臥室牆裂縫 長<br>約 0.2m 寬約 0.1mm |

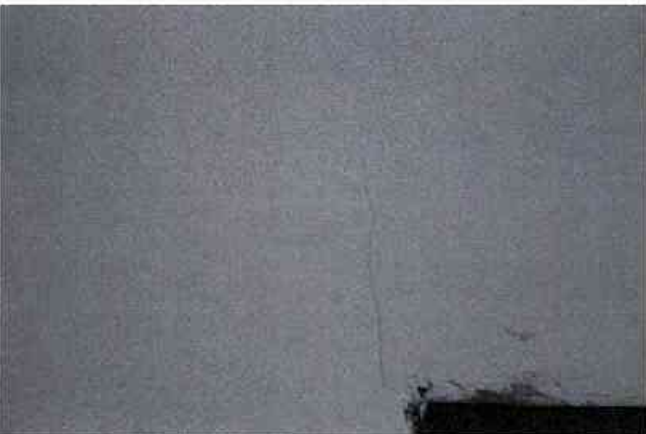
| 編號<br>53 | 說明<br>A6-2 區 B 棟 16 樓 B06-客廳牆裂縫 長<br>約 0.8m 寬約 0.1mm | 編號<br>54 | 說明<br>A6-2 區 B 棟 16 樓 B06 浴廁全景，目視<br>無損壞 |

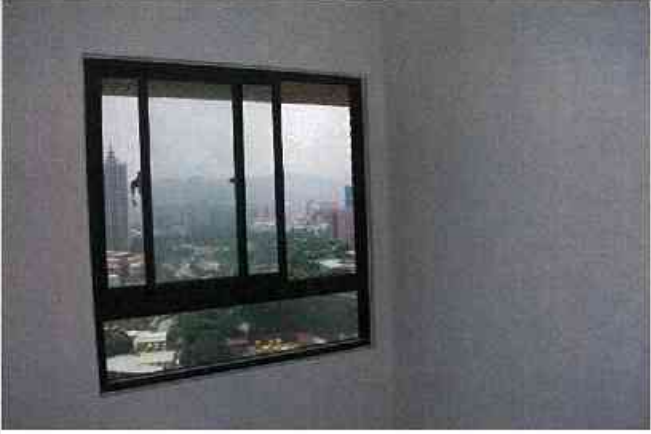
| 編號<br>55 | 說明<br>A6-2 區 B 棟 16 樓 B06-臥室全景，目視<br>無損壞 | 編號<br>56 | 說明<br>A6-2 區 B 棟 16 樓 B06 廚房全景，目視<br>無損壞 |

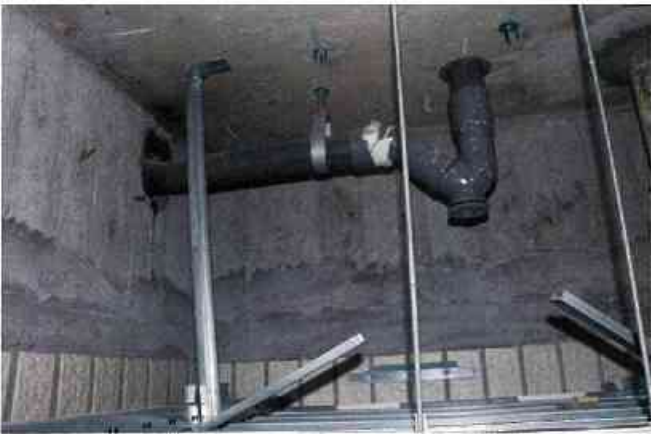
| 編號<br>57 | 說明<br>A6-2 區 B 棟 16 樓 B06-陽台頂版，目視<br>無損壞 | 編號<br>58 | 說明<br>A6-2 區 B 棟 16 樓 B06-廚房頂版，目視<br>無損壞 |

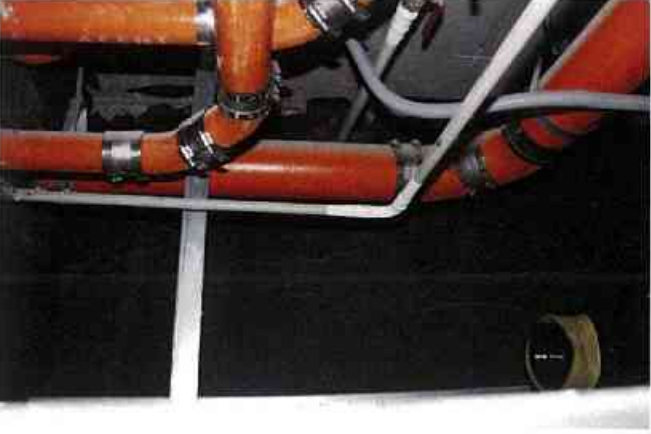
| 編號<br>59 | 說明<br>A6 2 區 B 棟 16 樓 B06-浴廁頂版，目視<br>無損壞 | 編號<br>60 | 說明<br>A6 2 區 B 棟 16 樓 B07-主臥室牆裂縫<br>長約 1.5m 寬約 0.1mm |

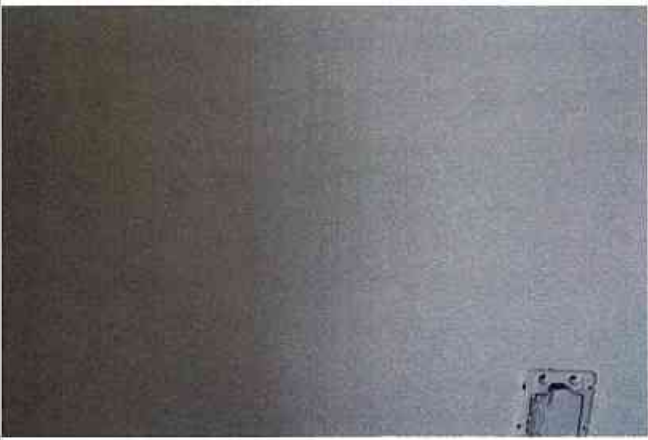
| 編號<br>61 | 說明<br>A6-2 區 B 棟 16 樓 B07-主臥室牆裂縫<br>長約 2.5m 寬約 0.1mm | 編號<br>62 | 說明<br>A6-2 區 B 棟 16 樓 B07-浴廁全景，目視<br>無損壞 |

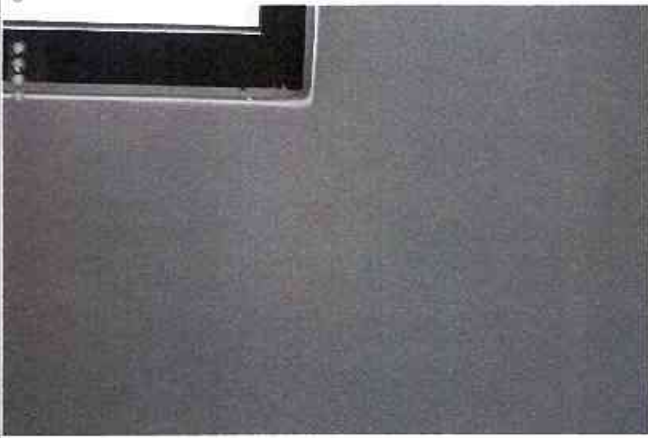
| 編號<br>63 | 說明<br>A6-2 區 B 棟 16 樓 B07-臥室牆裂縫 長<br>約 0.2m 寬約 0.1mm | 編號<br>64 | 說明<br>A6-2 區 B 棟 16 樓 B07-浴廁全景，目視<br>無損壞 |

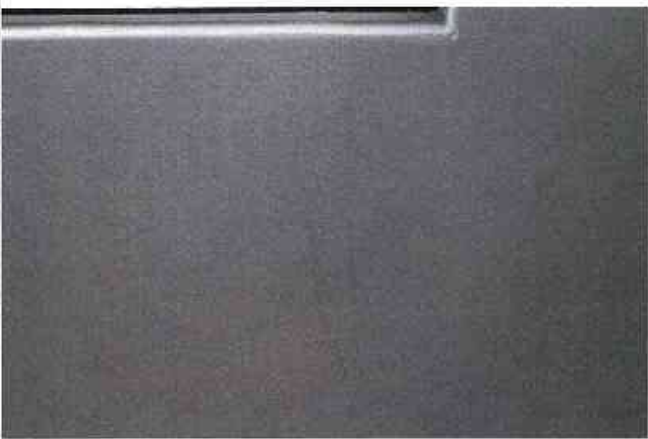
| 編號<br>65 | 說明<br>A6-2 區 B 棟 16 樓 B07 臥室牆裂縫 長<br>約 1.2m 寬約 0.1mm | 編號<br>66 | 說明<br>A6 2 區 B 棟 16 樓 B07-客廳牆裂縫 長<br>約 1.5m 寬約 0.1mm |

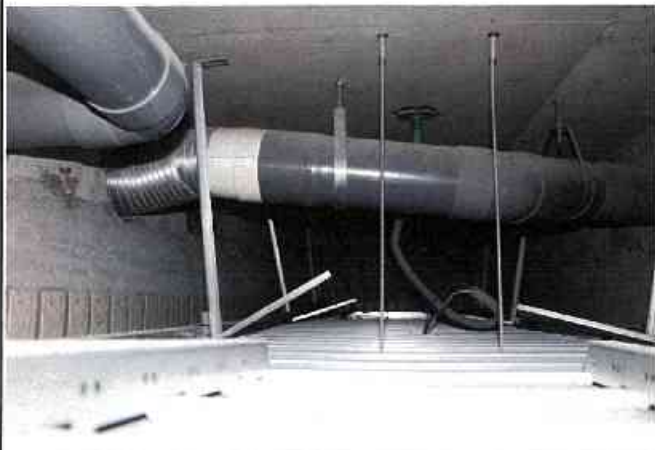
| 編號<br>69 | 說明<br>A6-2 區 B 棟 16 樓 B07-陽台頂版，目視無損壞 | 編號<br>70 | 說明<br>A6-2 區 B 棟 16 樓 B07-廚房頂版，目視無損壞 |

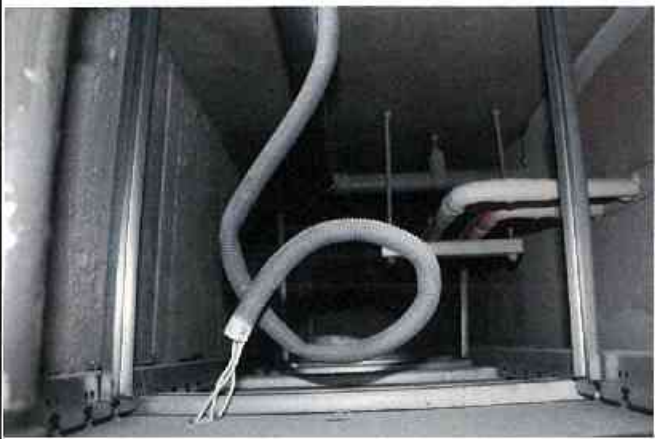
| 編號<br>71 | 說明<br>A6-2 區 B 棟 16 樓 B07-走道頂版，目視無損壞 | 編號<br>72 | 說明<br>A6-2 區 B 棟 16 樓 B07-浴廁頂版，目視無損壞 |

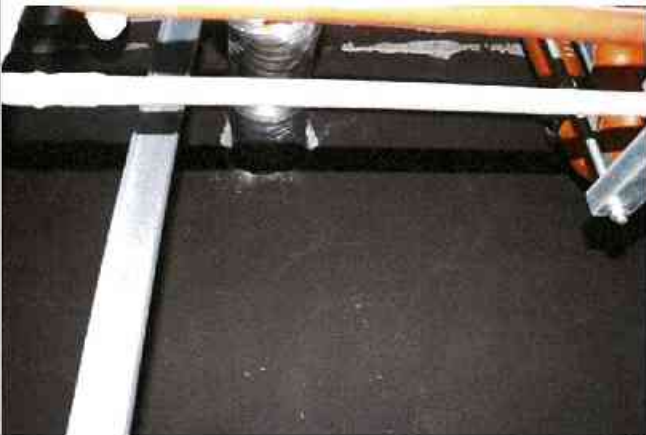
| 編號<br>73 | 說明<br>A6-2 區 B 棟 16 樓 B07-浴廁頂版，目視無損壞 | 編號<br>74 | 說明<br>A6-2 區 B 棟 16 樓公共空間梯廳頂版，目視無損壞 |

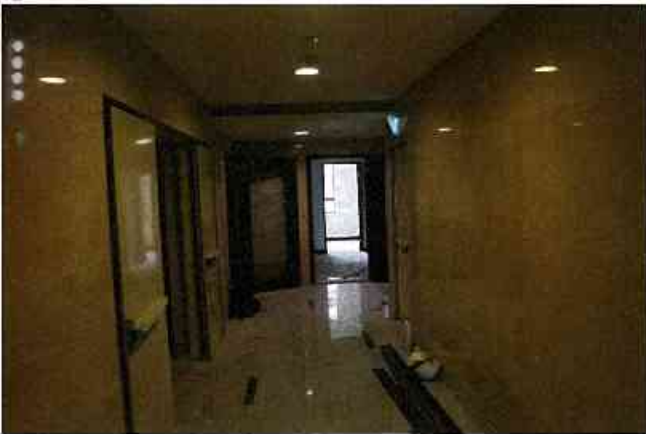
| 編號<br>75 | 說明<br>A6-2 區 B 棟 16 樓公共空間梯廳全景，目視無損壞 | 編號<br>76 | 說明<br>A6-2 區 B 棟 16 樓公共空間排煙室頂版，目視無損壞 |

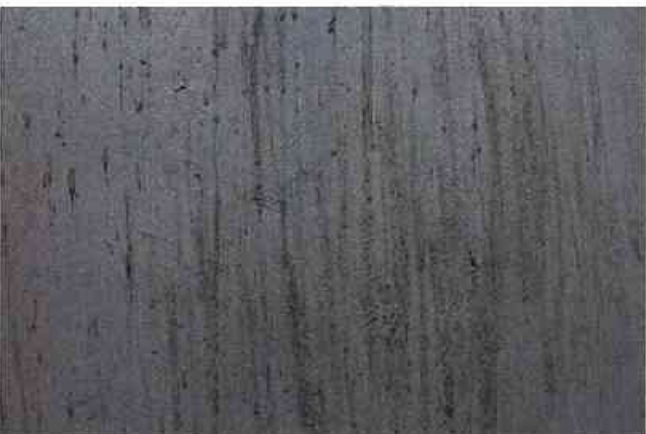
| 編號<br>77 | 說明<br>A6-2 區 B 棟 16 樓公共空間樓梯牆細微裂縫 長約 1*1.5m 寬約 0.1mm | 編號<br>78 | 說明<br>A6 2 區 B 棟 16 樓公共空間樓梯牆細微裂縫 長約 1*1m 寬約 0.1mm |

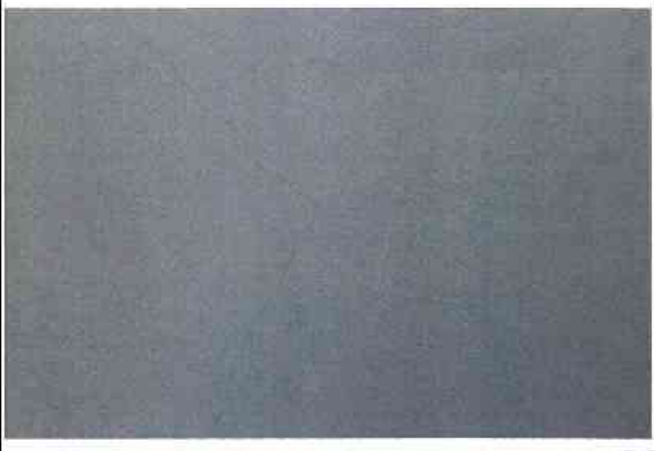
| 79 | | | 80 | | |

| 編號 | 說明 | A6-2 區 B 棟 16 樓公共空間樓梯牆細微裂縫 長約 1.5*2.5m 寬約 0.1mm | 編號 | 說明 | A6-2 區 B 棟 16 樓公共空間樓梯牆細微裂縫 長約 1*1.5m 寬約 0.1mm |

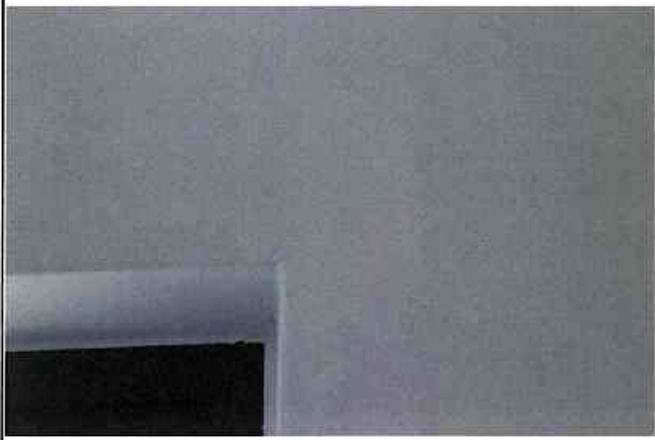
| 編號<br>1 | 說明<br>A6-2 區 B 棟 15 樓 B01-主臥室牆裂縫<br>長約 0.5m 寬約 0.1mm | 編號<br>2 | 說明<br>A6-2 區 B 棟 15 樓 B01-主臥室牆裂縫<br>長約 1.5m 寬約 0.1mm |

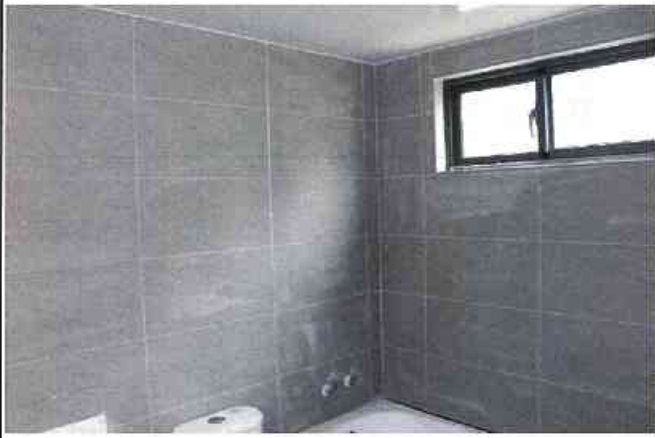
| 編號<br>3 | 說明<br>A6-2 區 B 棟 15 樓 B01-浴廁全景，目視<br>無損壞 | 編號<br>4 | 說明<br>A6-2 區 B 棟 15 樓 B01-臥室全景，目視<br>無損壞 |

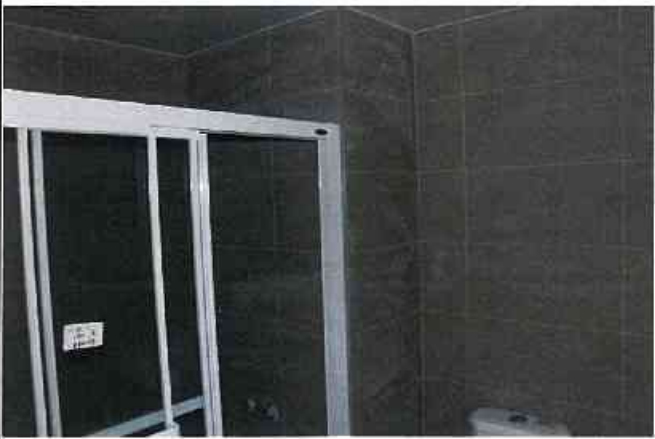
| 編號<br>5 | 說明<br>A6-2 區 B 棟 15 樓 B01-浴廁全景，目視<br>無損壞 | 編號<br>6 | 說明<br>A6-2 區 B 棟 15 樓 B01-臥室牆裂縫 長<br>約 1.4m 寬約 0.1mm |

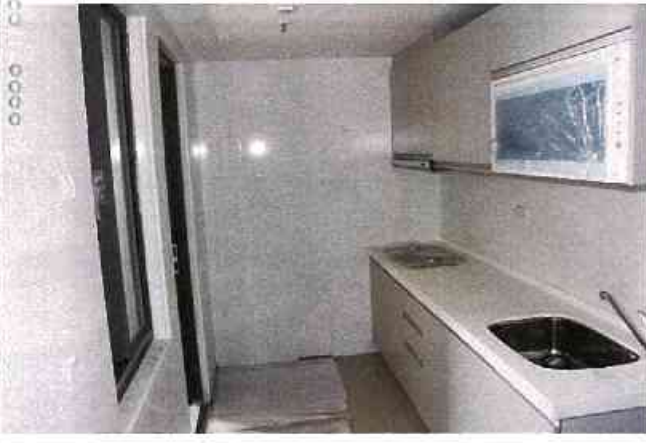
| 編號<br>11 | 說明<br>A6-2 區 B 棟 15 樓 B01-廚房頂版，目視無損壞 | 編號<br>12 | 說明<br>A6-2 區 B 棟 15 樓 B01-走道頂版，目視無損壞 |

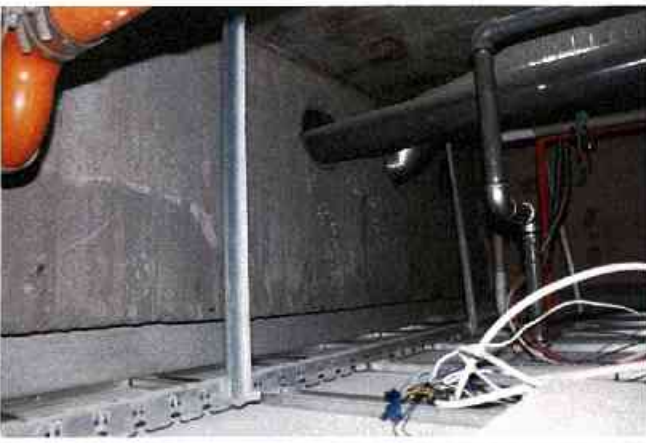
| 編號<br>13 | 說明<br>A6-2 區 B 棟 15 樓 B01-浴廁頂版，目視<br>無損壞 | 編號<br>14 | 說明<br>A6-2 區 B 棟 15 樓 B01-浴廁頂版，目視<br>無損壞 |

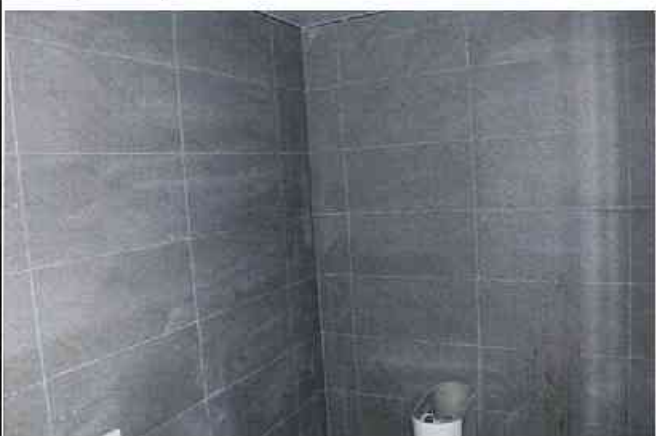
| 編號<br>19 | 說明<br>A6-2 區 B 棟 15 樓 B02-廚房全景，目視<br>無損壞 | 編號<br>20 | 說明<br>A6-2 區 B 棟 15 樓 B02-陽台頂版，目視<br>無損壞 |

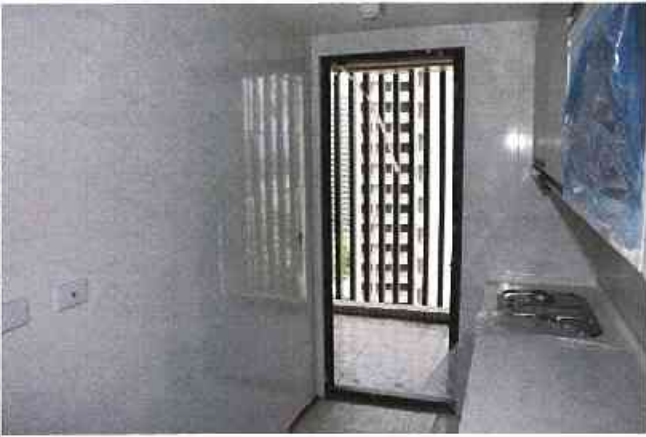
| 編號<br>21 | 說明<br>A6-2 區 B 棟 15 樓 B02-廚房頂版，目視<br>無損壞 | 編號<br>22 | 說明<br>A6-2 區 B 棟 15 樓 B02-浴廁頂版，目視<br>無損壞 |

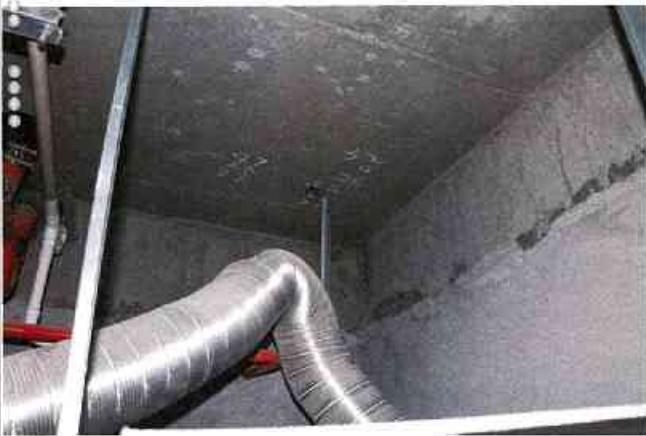
| 編號<br>23 | 說明<br>A6-2 區 B 棟 15 樓 B03-主臥室牆裂縫<br>長約 0.7m 寬約 0.1mm | 編號<br>24 | 說明<br>A6-2 區 B 棟 15 樓 B03-主臥室牆裂縫<br>長約 2.5m 寬約 0.1mm |

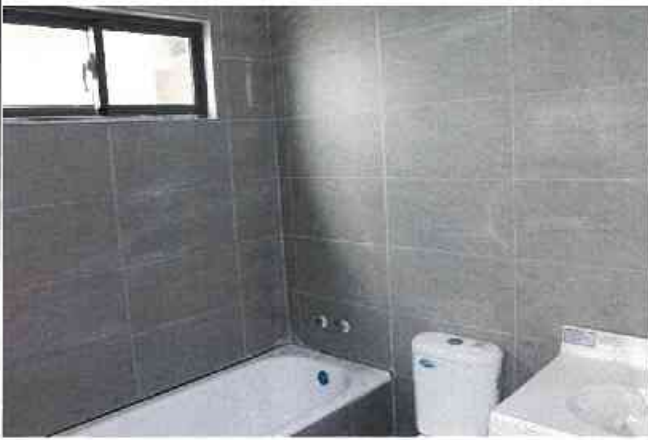
| 25 | | | 26 | | |

| 編號 | 說明 | A6-2 區 B 棟 15 樓 B03-浴廁全景，目視<br>無損壞 | 編號 | 說明 | A6-2 區 B 棟 15 樓 B03-臥室全景，目視<br>無損壞 |

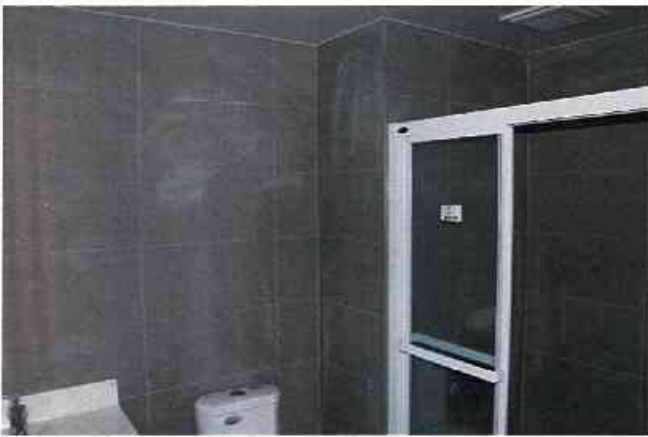
| 27 | | | 28 | | |

| 編號 | 說明 | A6-2 區 B 棟 15 樓 B03-浴廁全景，目視<br>無損壞 | 編號 | 說明 | A6-2 區 B 棟 15 樓 B03-臥室牆裂縫 長<br>約 0.6m 寬約 0.1mm |

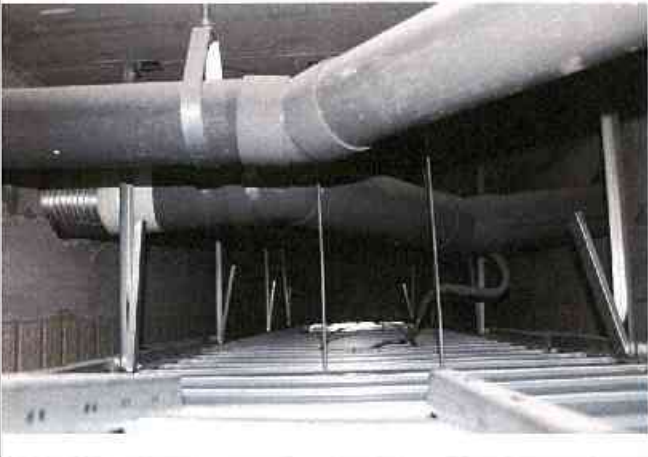
| 編號<br>33 | 說明<br>A6-2區B棟15樓B03-走道頂版，目視<br>無損壞 | 編號<br>34 | 說明<br>A6-2區B棟15樓B03-浴廁頂版，目視<br>無損壞 |

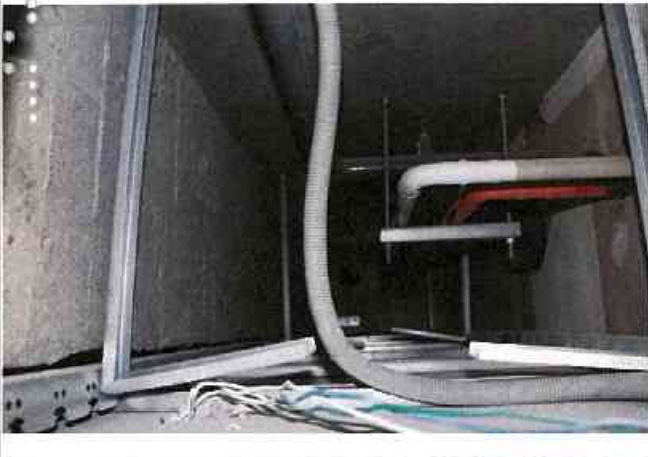
| 編號<br>35 | 說明<br>A6-2區B棟15樓B03-浴廁頂版，目視<br>無損壞 | 編號<br>36 | 說明<br>A6-2區B棟15樓B05-主臥室牆裂縫<br>長約0.8m 寬約0.1mm |

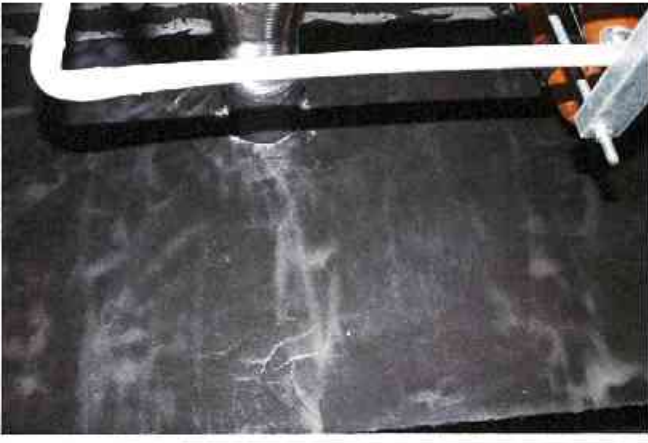
| 編號<br>37 | 說明<br>A6-2 區 B 棟 15 樓 B05-主臥室牆裂縫<br>長約 2.5m 寬約 0.1mm | 編號<br>38 | 說明<br>A6-2 區 B 棟 15 樓 B05-浴廁牆裂縫 長<br>約 0.7m 寬約 0.1mm |

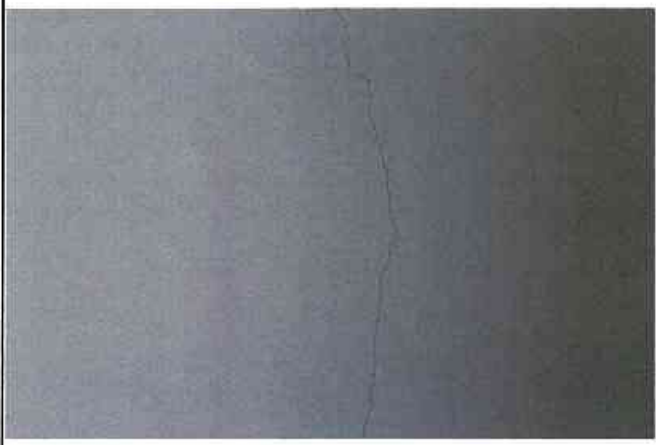
| 編號<br>39 | 說明<br>A6-2 區 B 棟 15 樓 B05-臥室牆裂縫 長<br>約 2.5m 寬約 0.1mm | 編號<br>40 | 說明<br>A6-2 區 B 棟 15 樓 B05-臥室全景，目視<br>無損壞 |

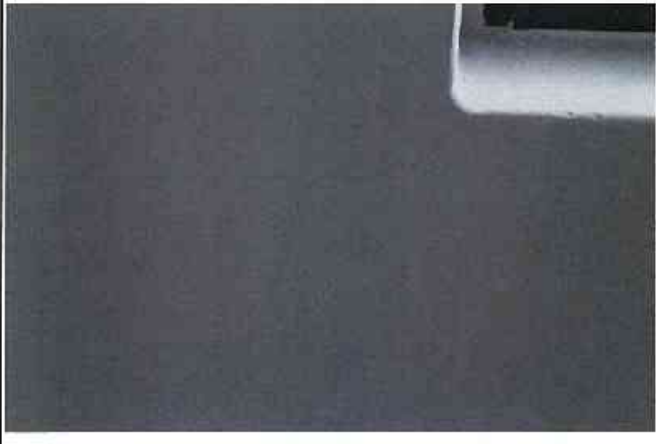
| 編號<br>41 | 說明<br>A6-2 區 B 棟 15 樓 B05-浴廁全景，目視<br>無損壞 | 編號<br>42 | 說明<br>A6-2 區 B 棟 15 樓 B05-臥室牆裂縫 長<br>約 1m 寬約 0.1mm |

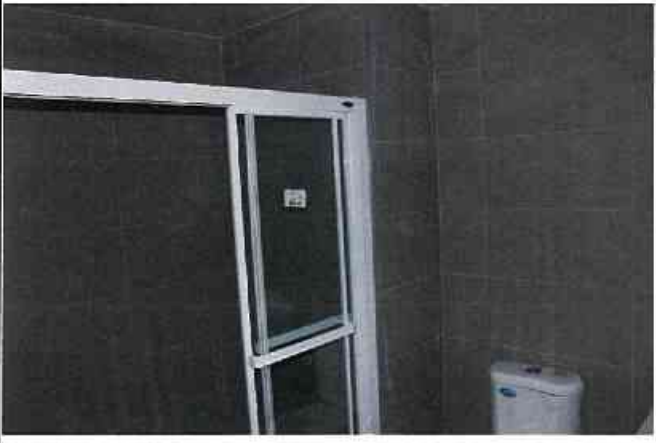
| 編號<br>43 | 說明 | A6-2 區 B 棟 15 樓 B05-客廳牆裂縫 長約 0.9m 寬約 0.1mm | 編號<br>44 | 說明 | A6-2 區 B 棟 15 樓 B05-客廳牆裂縫 長約 2.5m 寬約 0.1mm |

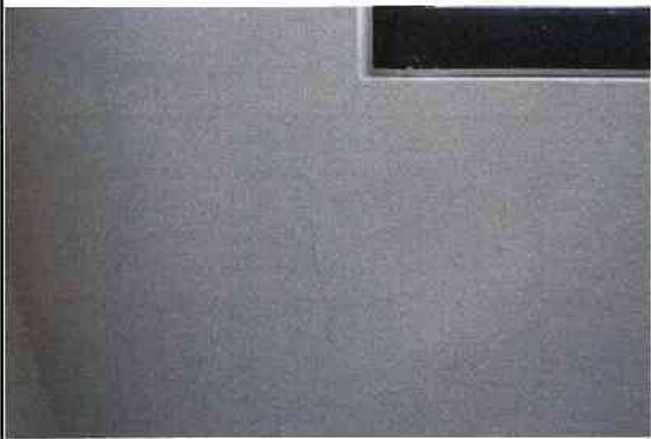
| 編號<br>45 | 說明 | A6-2 區 B 棟 15 樓 B05-廚房全景，目視無損壞 | 編號<br>46 | 說明 | A6-2 區 B 棟 15 樓 B05 陽台頂版，目視無損壞 |

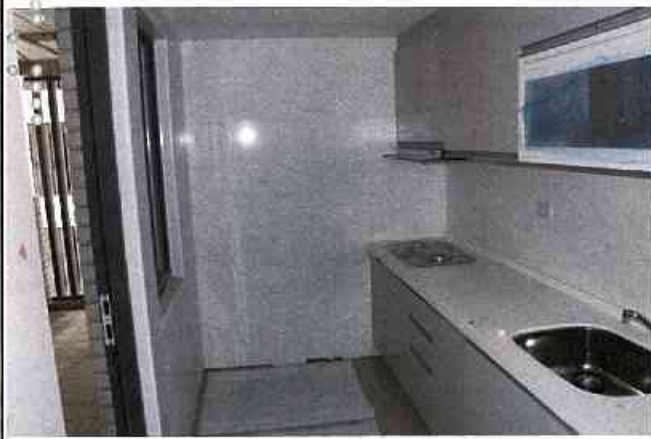
| 編號<br>47 | 說明 | A6-2 區 B 棟 15 樓 B05-廚房頂版，目視無損壞 | 編號<br>48 | 說明 | A6-2 區 B 棟 15 樓 B05-走道頂版，目視無損壞 |

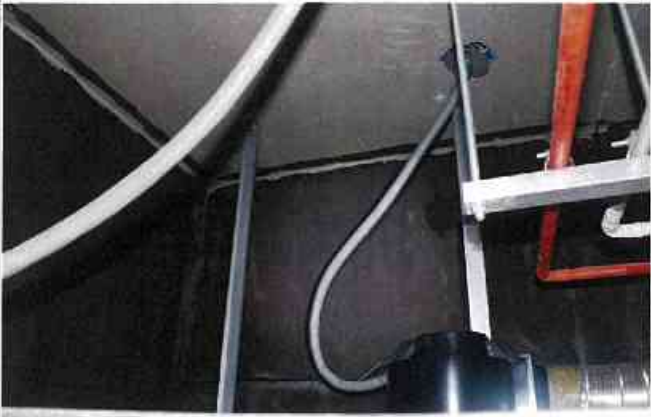
| 編號<br>49 | 說明<br>A6-2區B棟15樓B05-浴廁頂版，目視<br>無損壞 | 編號<br>50 | 說明<br>A6-2區B棟15樓B05-浴廁頂版，目視<br>無損壞 |

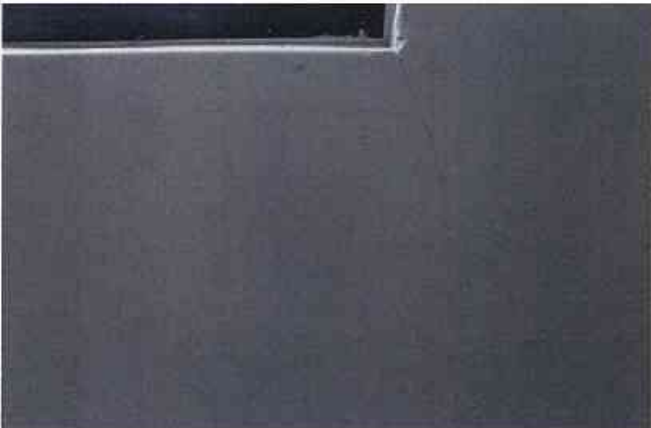
| 編號<br>51 | 說明<br>A6-2區B棟15樓B06-臥室牆裂縫 長<br>約1.2m 寬約0.1mm | 編號<br>52 | 說明<br>A6-2區B棟15樓B06-臥室牆裂縫 長<br>約2.5m 寬約0.1mm |

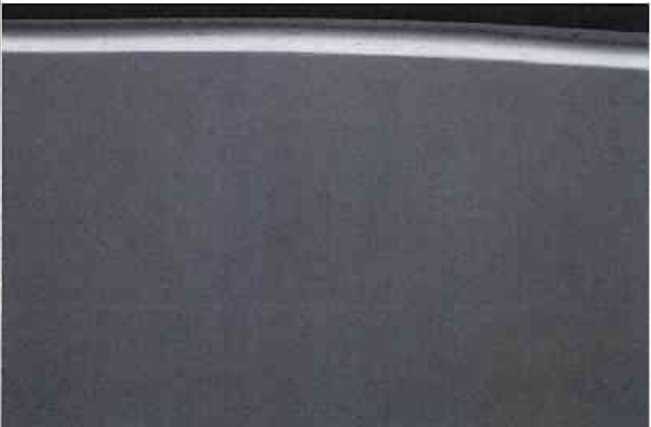
| 編號<br>53 | 說明<br>A6-2區B棟15樓B06-客廳全景，目視<br>無損壞 | 編號<br>54 | 說明<br>A6-2區B棟15樓B06-臥室牆裂縫 長<br>約0.7m 寬約0.1mm |

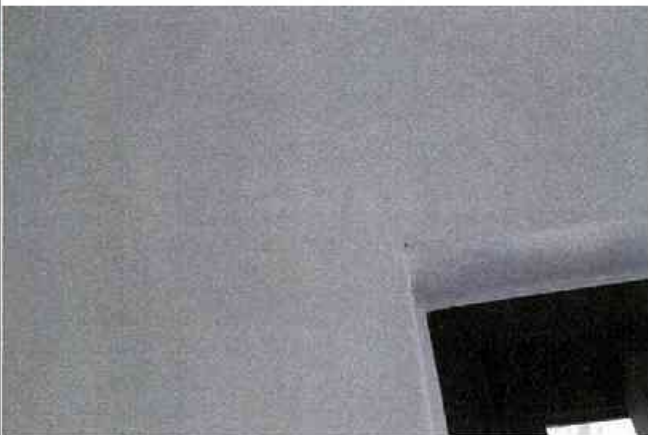
| 編號<br>59 | 說明 | A6-2 區 B 棟 15 樓 B06-浴廁頂版，目視<br>無損壞 | 編號<br>60 | 說明 | A6-2 區 B 棟 15 樓 B07-主臥室牆裂縫<br>長約 0.3m 寬約 0.1mm |

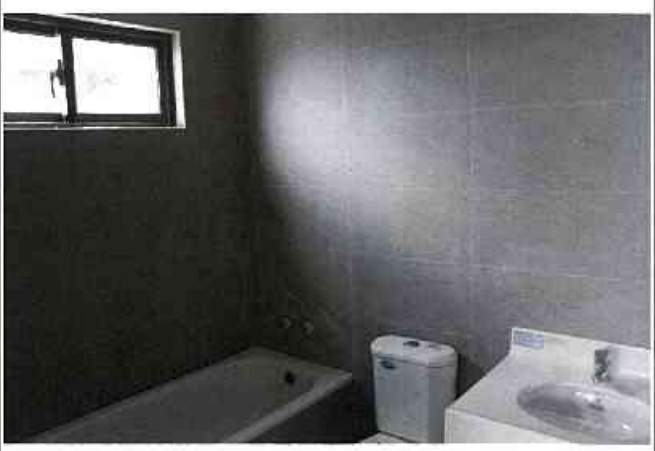
| 編號<br>61 | 說明<br>A6-2 區 B 棟 15 樓 B07-主臥室牆裂縫<br>長約 4.5m 寬約 0.1mm | 編號<br>62 | 說明<br>A6-2 區 B 棟 15 樓 B07-浴廁全景，目視<br>無損壞 |

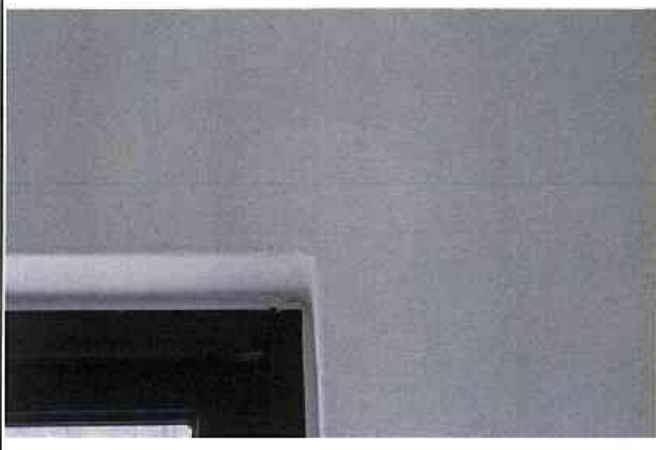
| 編號<br>63 | 說明<br>A6 2 區 B 棟 15 樓 B07 臥室牆裂縫 長<br>約 0.2m 寬約 0.1mm | 編號<br>64 | 說明<br>A6 2 區 B 棟 15 樓 B07 臥室牆裂縫 長<br>約 2.5m 寬約 0.1mm |

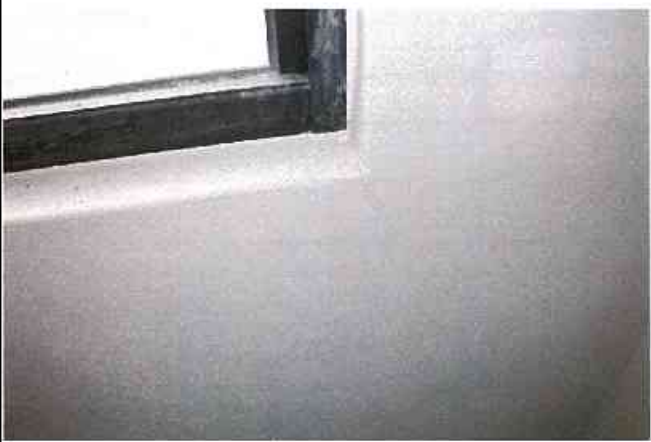
| 編號<br>67 | 說明<br>A6-2區B棟15樓B07-客廳牆裂縫 長約2m 寬約0.1mm | 編號<br>68 | 說明<br>A6-2區B棟15樓B07-客廳牆裂縫 長約2.5m 寬約0.1mm |

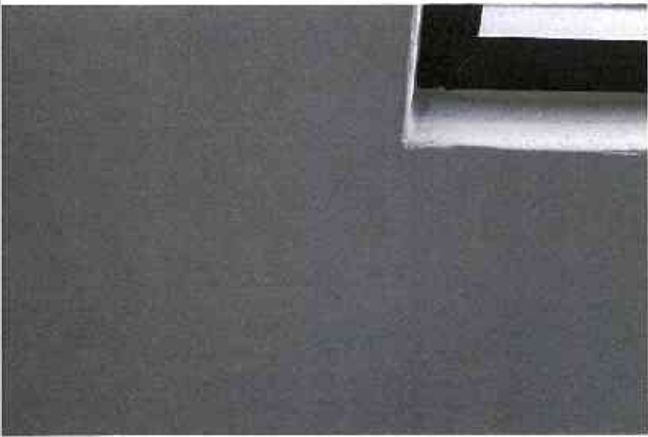
| 編號<br>1 | 說明<br>A6-2 區 B 棟 14 樓 B01-主臥室牆裂縫<br>長約 0.5m 寬約 0.1mm | 編號<br>2 | 說明<br>A6-2 區 B 棟 14 樓 B01-主臥室牆裂縫<br>長約 2.5m 寬約 0.1mm |

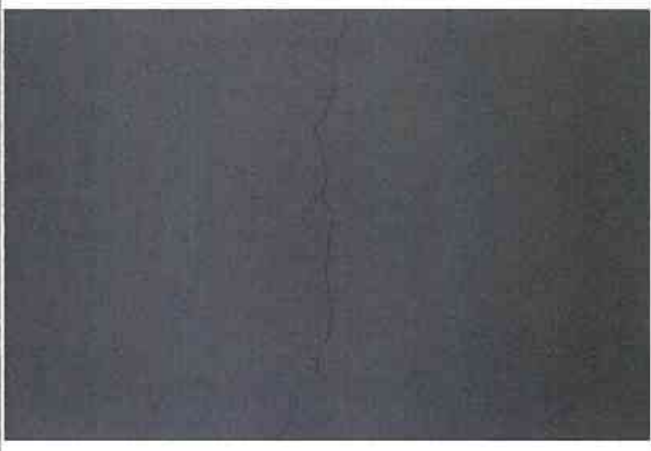
| 編號<br>7 | 說明<br>A6 2 區 B 棟 14 樓 B01-客廳牆裂縫 長約 0.5m 寬約 0.1mm | 編號<br>8 | 說明<br>A6 2 區 B 棟 14 樓 B01-客廳牆裂縫 長約 2.5m 寬約 0.1mm |

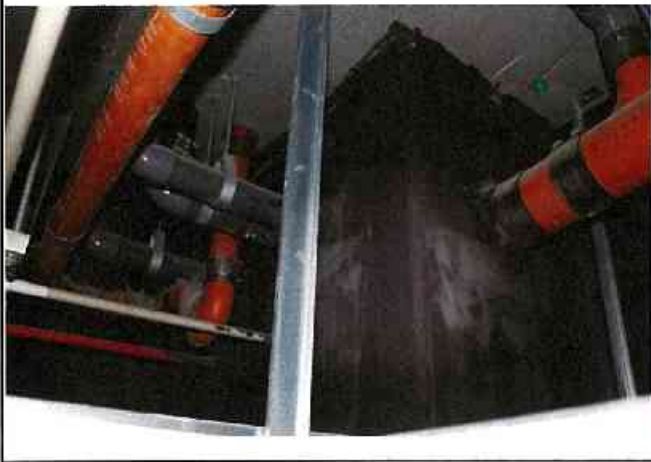
| 編號<br>15 | 說明<br>A6-2 區 B 棟 14 樓公共空間機房全景，目視無損壞 | 編號<br>16 | 說明<br>A6-2 區 B 棟 14 樓 B03-主臥室牆裂縫長約 5m 寬約 0.1mm |

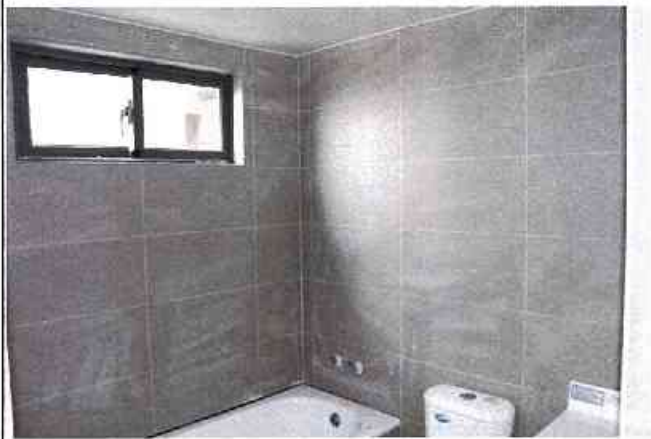
| 編號<br>19 | 說明 | A6-2區B棟14樓B03-浴廁全景，目視無損壞 | 編號<br>20 | 說明 | A6-2區B棟14樓B03-臥室全景，目視無損壞 |
