# 臺中市結構工程技師公會

## 板橋區浮洲合宜住宅結構安全鑑定案

### A6 東區鑑定報告書

## 附件二十五：A6 東區 B 棟裂損現況調查報告

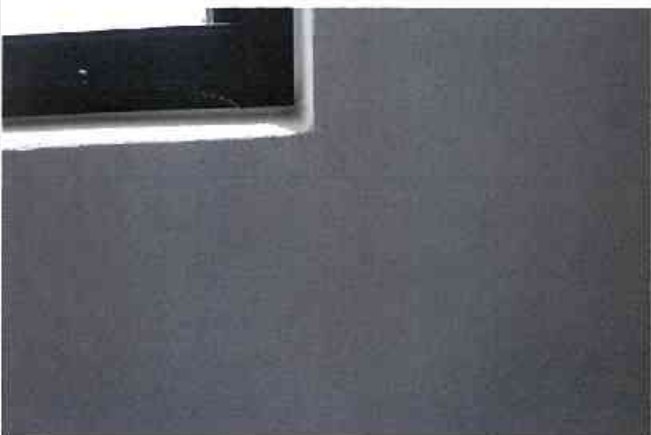
| 編號<br>23 | 說明 | A6-2區B棟14樓B03-廚房全景，目視無損壞 | 編號<br>24 | 說明 | A6-2區B棟14樓B03-陽台頂版，目視無損壞 |

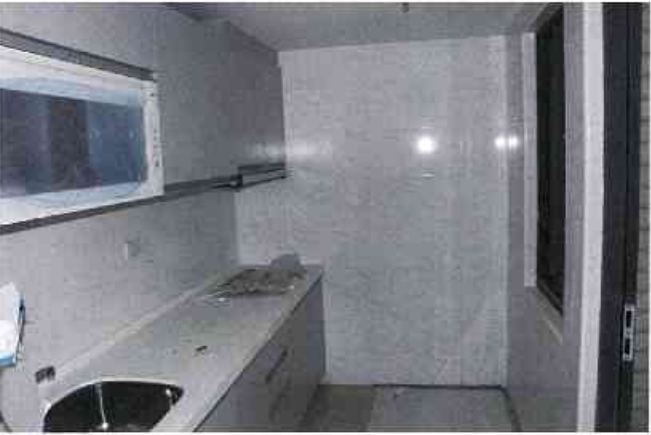
| 編號<br>25 | 說明<br>A6-2 區 B 棟 14 樓 B03-廚房頂版，目視<br>無損壞 | 編號<br>26 | 說明<br>A6-2 區 B 棟 14 樓 B03-走道頂版，目視<br>無損壞 |

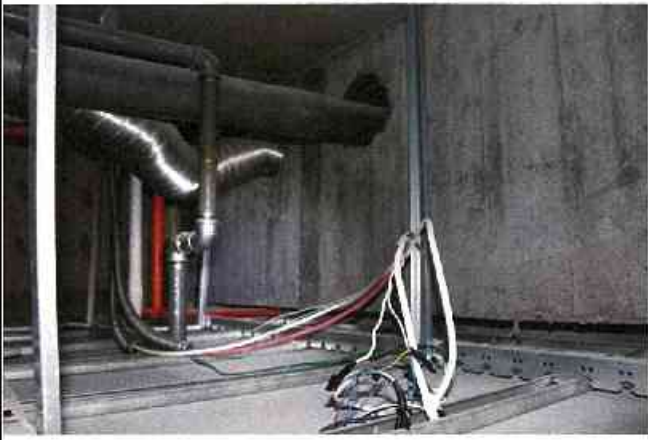
| 編號<br>27 | 說明<br>A6-2 區 B 棟 14 樓 B03-浴廁頂版，目視<br>無損壞 | 編號<br>28 | 說明<br>A6-2 區 B 棟 14 樓 B03-浴廁頂版，目視<br>無損壞 |

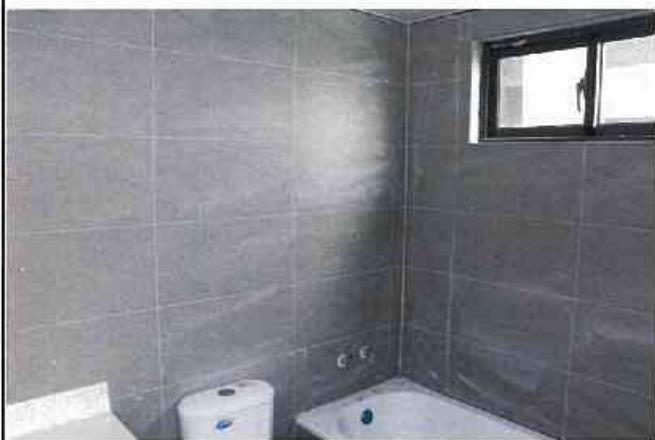
| 編號<br>33 | 說明<br>A6-2區B棟14樓B05-浴廁全景，目視<br>無損壞 | 編號<br>34 | 說明<br>A6-2區B棟14樓B05-臥室全景，目視<br>無損壞 |

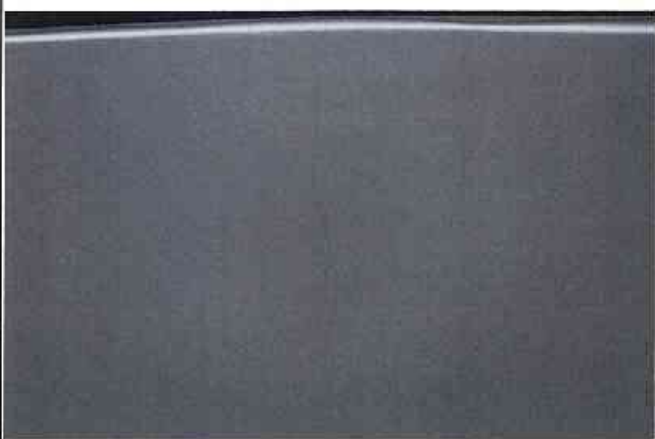
| 編號<br>37 | 說明<br>A6-2區B棟14樓B05-廚房全景，目視<br>無損壞 | 編號<br>38 | 說明<br>A6-2區B棟14樓B05-陽台頂版，目視<br>無損壞 |

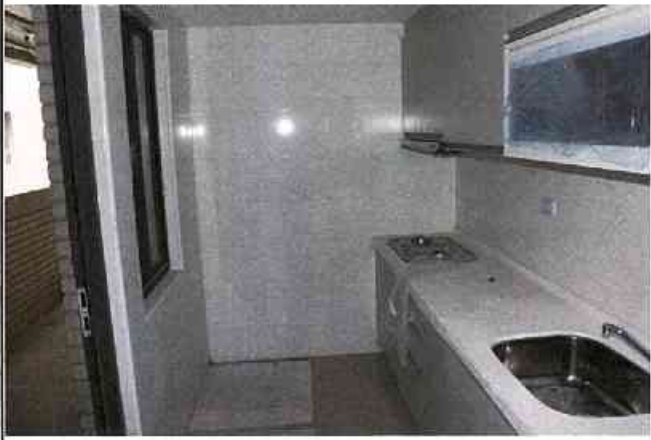
| 編號<br>39 | 說明<br>A6-2區B棟14樓B05-廚房頂版，目視<br>無損壞 | 編號<br>40 | 說明<br>A6-2區B棟14樓B05-走道頂版，目視<br>無損壞 |

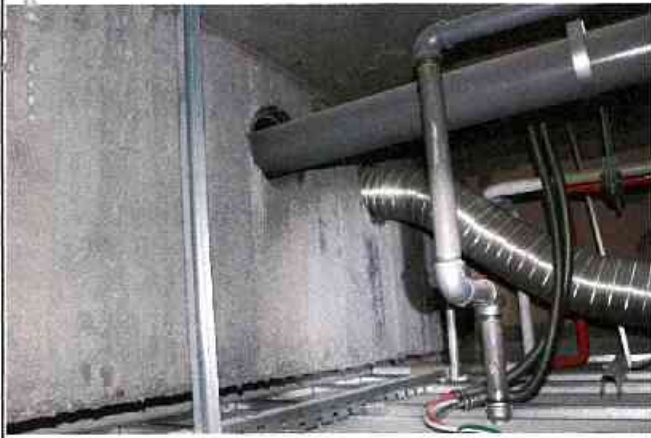
| 編號<br>41 | 說明<br>A6-2區B棟14樓B05-浴廁頂版，目視<br>無損壞 | 編號<br>42 | 說明<br>A6-2區B棟14樓B05-浴廁頂版，目視<br>無損壞 |

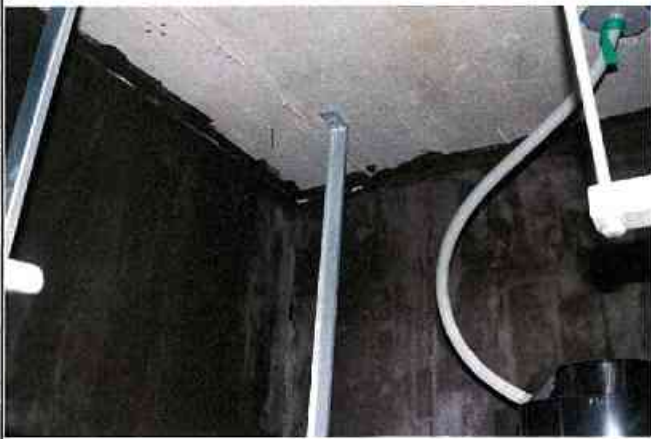
| 編號<br>43 | 說明<br>A6-2區B棟14樓B06-臥室牆裂縫長約1m寬約0.1mm | 編號<br>44 | 說明<br>A6-2區B棟14樓B06-客廳全景，目視無損壞 |

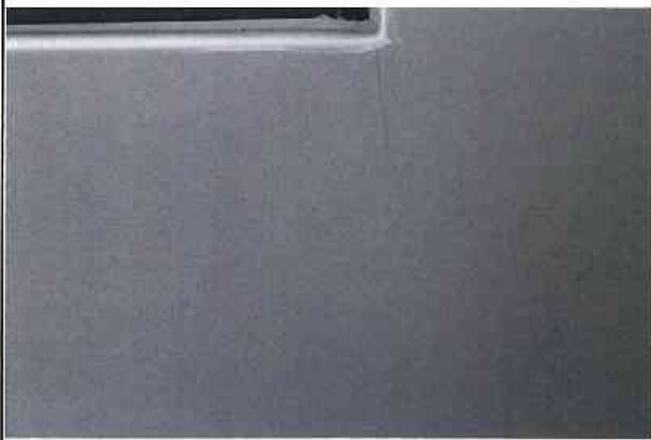
| 編號<br>45 | 說明<br>A6-2區B棟14樓B06-浴廁全景，目視無損壞 | 編號<br>46 | 說明<br>A6-2區B棟14樓B06-臥室牆裂縫長約0.5m寬約0.1mm |

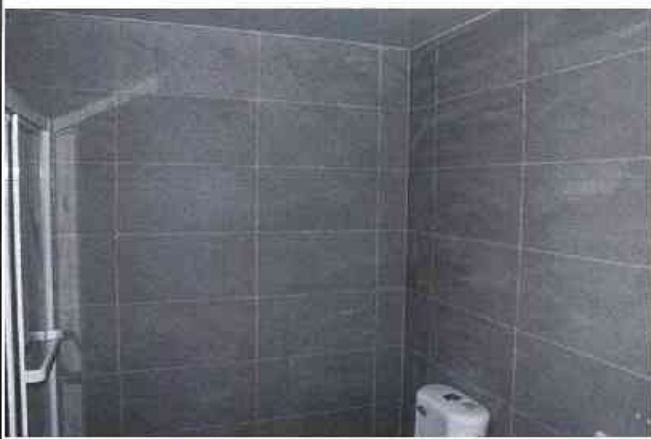
| 編號<br>47 | 說明<br>A6-2區B棟14樓B06-廚房全景，目視無損壞 | 編號<br>48 | 說明<br>A6-2區B棟14樓B06-陽台頂版，目視無損壞 |

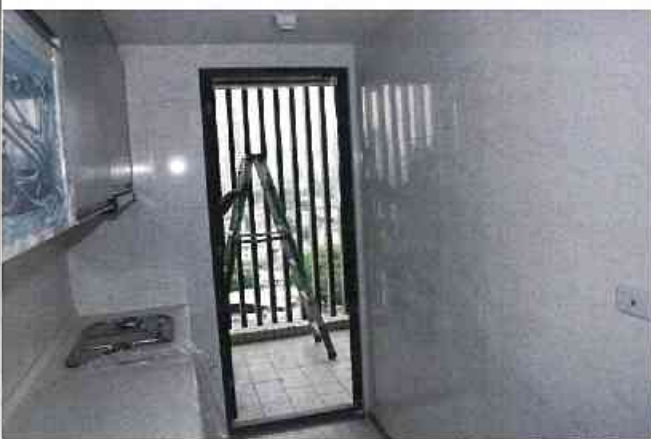
| 編號<br>49 | 說明<br>A6-2 區 B 棟 14 樓 B06-廚房頂版，目視<br>無損壞 | 編號<br>50 | 說明<br>A6-2 區 B 棟 14 樓 B06 浴廁頂版，目視<br>無損壞 |

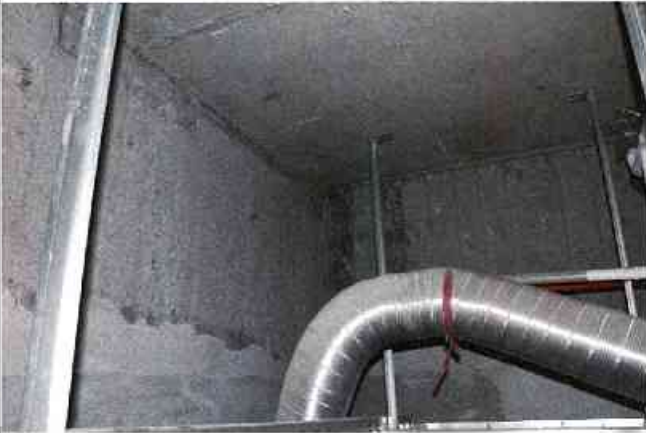
| 編號<br>51 | 說明<br>A6-2 區 B 棟 14 樓 B07-主臥室牆裂縫<br>長約 3m 寬約 0.1mm | 編號<br>52 | 說明<br>A6-2 區 B 棟 14 樓 B07-主臥室牆裂縫<br>長約 4m 寬約 0.1mm |

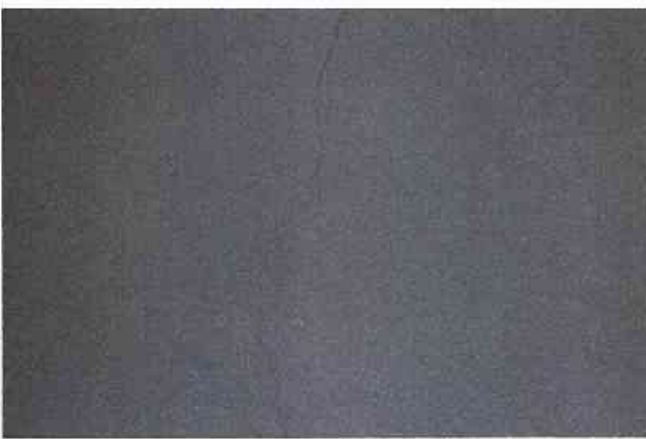
| 編號<br>53 | 說明<br>A6-2 區 B 棟 14 樓 B07-浴廁全景，目視<br>無損壞 | 編號<br>54 | 說明<br>A6-2 區 B 棟 14 樓 B07-臥室牆裂縫 長<br>約 0.7m 寬約 0.1mm |

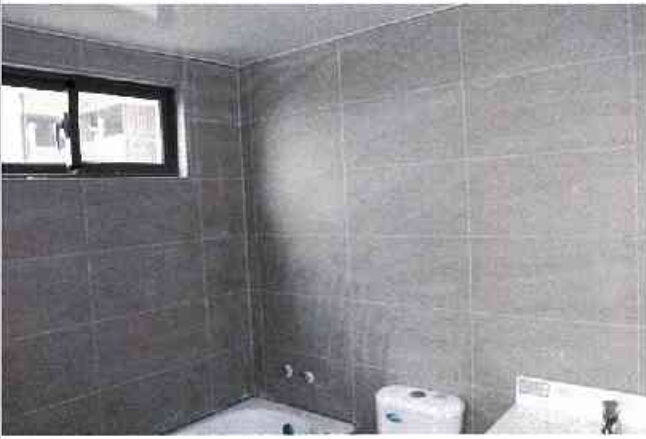
| 編號<br>55 | 說明<br>A6-2 區 B 棟 14 樓 B07-臥室牆裂縫 長<br>約 2.5m 寬約 0.1mm | 編號<br>56 | 說明<br>A6-2 區 B 棟 14 樓 B07-浴廁全景，目視<br>無損壞 |

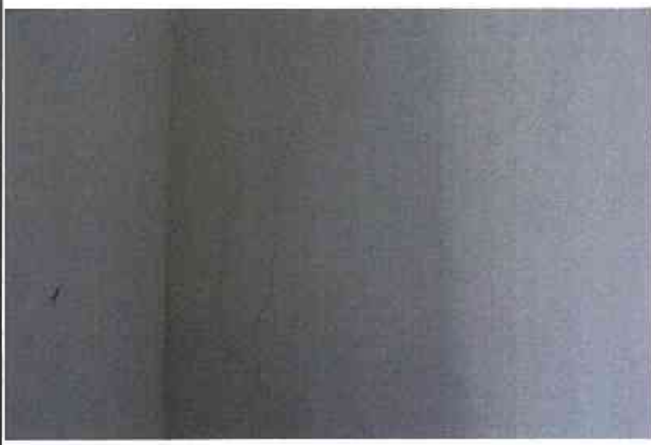
| 編號<br>57 | 說明<br>A6-2 區 B 棟 14 樓 B07-臥室牆裂縫 長<br>約 1m 寬約 0.1mm | 編號<br>58 | 說明<br>A6-2 區 B 棟 14 樓 B07 客廳牆裂縫 長<br>約 1.5m 寬約 0.1mm |

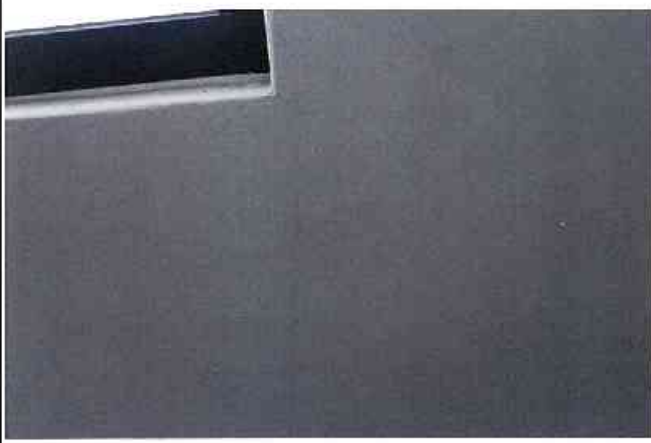
| 編號<br>59 | 說明<br>A6-2 區 B 棟 14 樓 B07-客廳牆裂縫 長<br>約 4.5m 寬約 0.1mm | 編號<br>60 | 說明<br>A6-2 區 B 棟 14 樓 B07-廚房全景，目視<br>無損壞 |

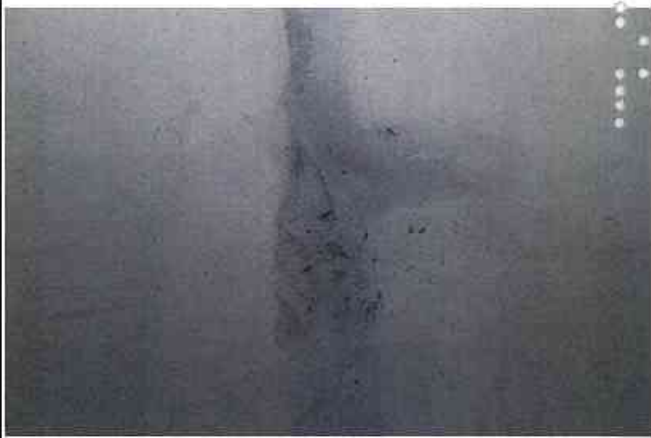
| 編號<br>69 | 說明<br>A6-2區B棟14樓公共空間梯廳管道間全景，目視無損壞 | 編號<br>70 | 說明<br>A6-2區B棟14樓公共空間樓梯牆細微裂縫 長約0.5*1.5m 寬約0.1mm |

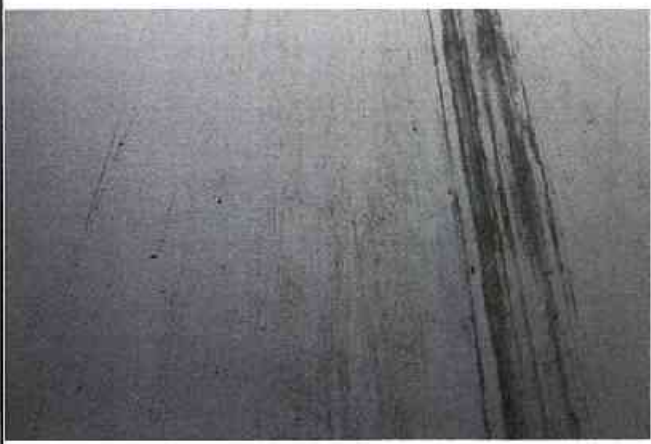
| 編號 | 說明 | A6 2 區 B 棟 14 樓公共空間樓梯牆細微<br>裂縫 長約 1*2.5m 寬約 0.1mm | 編號 | 說明 | |

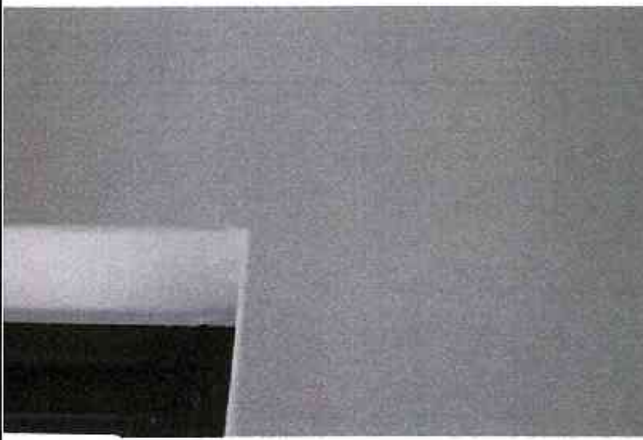
| 編號<br>1 | 說明<br>A6-2 區 B 棟 13 樓 B01-主臥室牆裂縫<br>長約 0.4m 寬約 0.1mm | 編號<br>2 | 說明<br>A6-2 區 B 棟 13 樓 B01-主臥室牆裂縫<br>長約 2.5m 寬約 0.1mm |

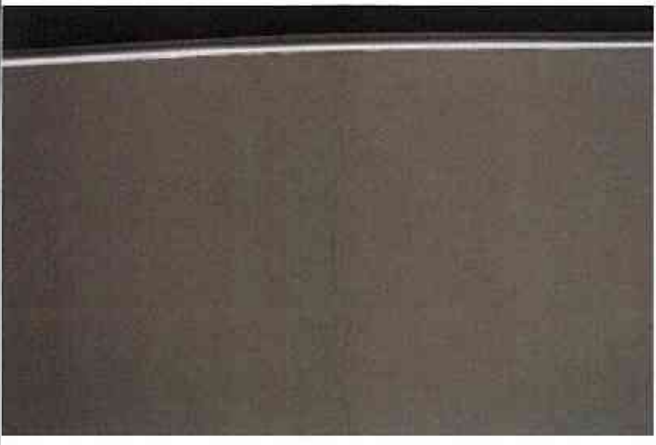
| 編號<br>25 | 說明<br>A6-2 區 B 棟 13 樓 B03-浴廁全景，目視<br>無損壞 | 編號<br>26 | 說明<br>A6-2 區 B 棟 13 樓 B03-臥室牆裂縫 長<br>約 0.9m 寬約 0.1mm |

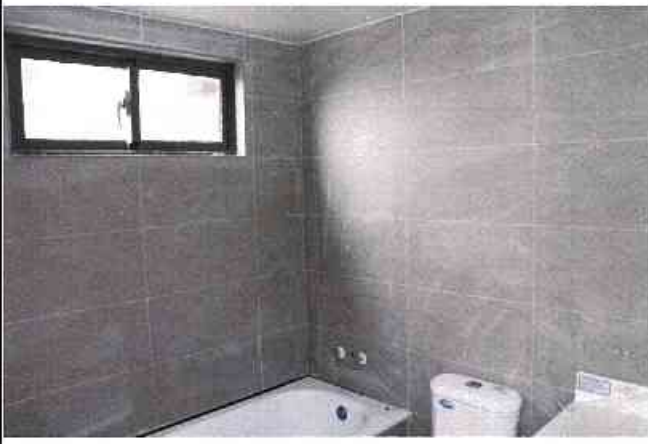
| 編號<br>27 | 說明<br>A6-2 區 B 棟 13 樓 B03-臥室牆裂縫 長<br>約 2.5m 寬約 0.1mm | 編號<br>28 | 說明<br>A6-2 區 B 棟 13 樓 B03-浴廁全景，目視<br>無損壞 |

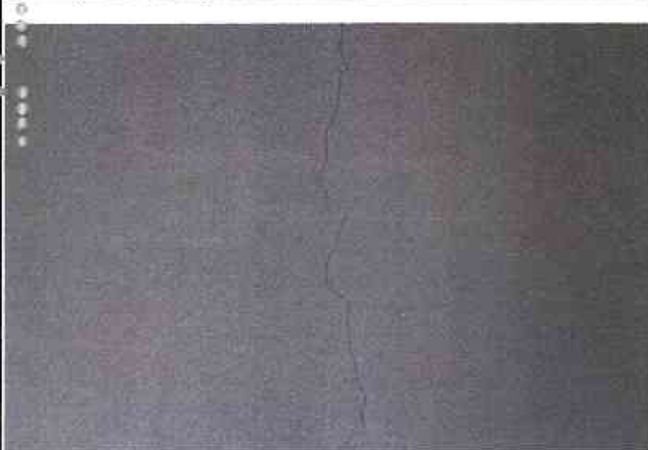
| 編號<br>29 | 說明<br>A6 2 區 B 棟 13 樓 B03 臥室牆裂縫 長<br>約 1.2m 寬約 0.1mm | 編號<br>30 | 說明<br>A6 2 區 B 棟 13 樓 B03 客廳牆裂縫 長<br>約 0.7m 寬約 0.1mm |

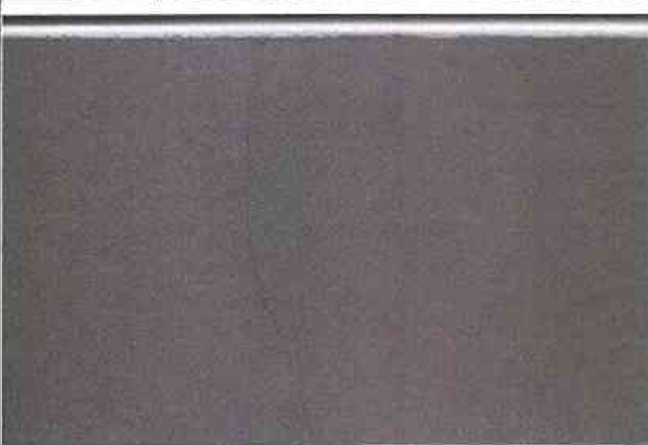
| 編號<br>31 | 說明<br>A6-2 區 B 棟 13 樓 B03-客廳牆裂縫 長約 2.5m 寬約 0.1mm | 編號<br>32 | 說明<br>A6-2 區 B 棟 13 樓 B03-廚房全景，目視無損壞 |

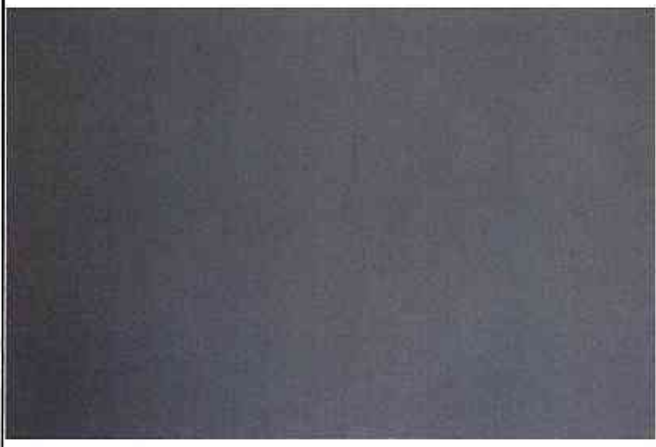
| 編號<br>33 | 說明<br>A6-2 區 B 棟 13 樓 B03-陽台頂版，目視無損壞 | 編號<br>34 | 說明<br>A6-2 區 B 棟 13 樓 B03-廚房頂版，目視無損壞 |

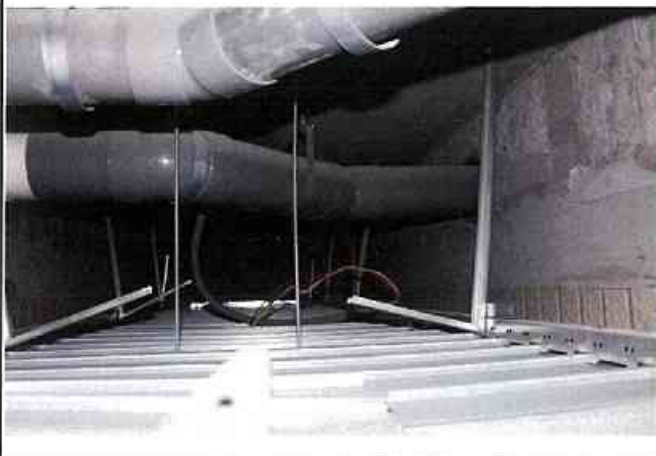
| 編號<br>35 | 說明<br>A6-2 區 B 棟 13 樓 B03-走道頂版，目視無損壞 | 編號<br>36 | 說明<br>A6-2 區 B 棟 13 樓 B03-浴廁頂版，目視無損壞 |

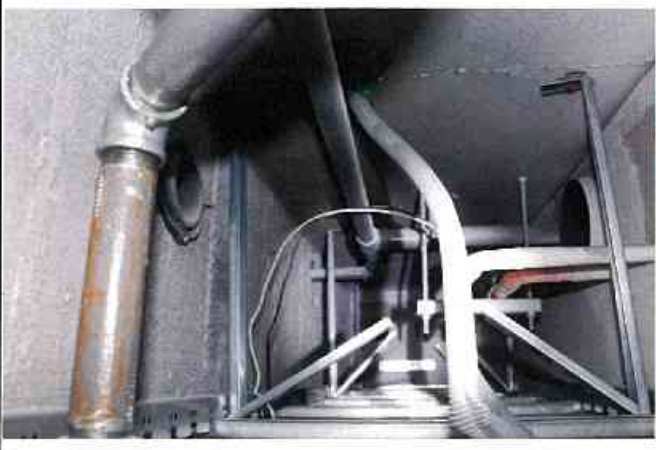
| 編號<br>37 | 說明<br>A6-2 區 B 棟 13 樓 B03-浴廁頂版，目視<br>無損壞 | 編號<br>38 | 說明<br>A6-2 區 B 棟 13 樓 B05 主臥室牆裂縫<br>長約 1m 寬約 0.1mm |

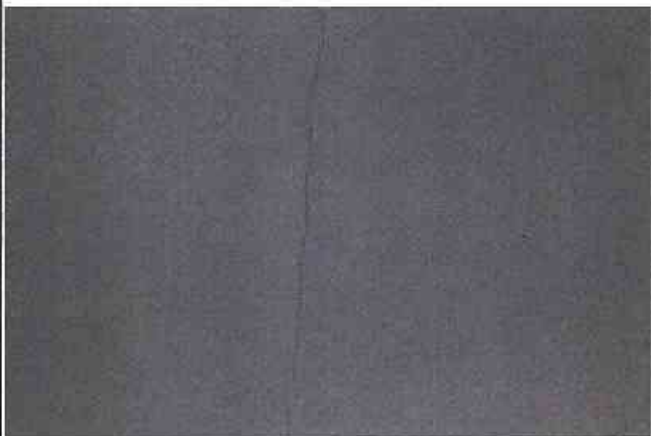
| 編號<br>43 | 說明<br>A6-2 區 B 棟 13 樓 B05-客廳牆裂縫 長約 0.5m 寬約 0.1mm | 編號<br>44 | 說明<br>A6-2 區 B 棟 13 樓 B05-客廳牆裂縫 長約 4m 寬約 0.1mm |

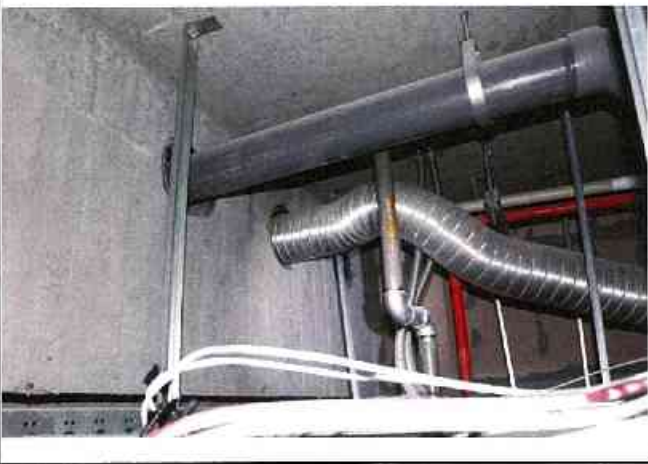
| 編號<br>51 | 說明<br>A6-2 區 B 棟 13 樓 B05-浴廁頂版，目視<br>無損壞 | 編號<br>52 | 說明<br>A6-2 區 B 棟 13 樓 B05-浴廁頂版，目視<br>無損壞 |

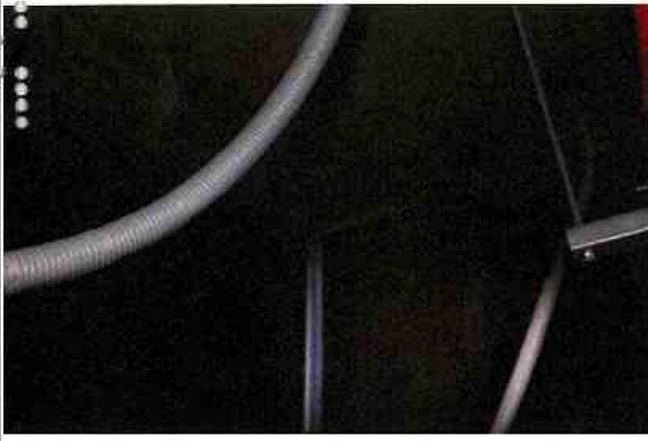
| 編號<br>53 | 說明<br>A6-2 區 B 棟 13 樓 B06-臥室牆裂縫 長<br>約 2.5m 寬約 0.1mm | 編號<br>54 | 說明<br>A6-2 區 B 棟 13 樓 B06 客廳牆裂縫 長<br>約 0.5m 寬約 0.1mm |

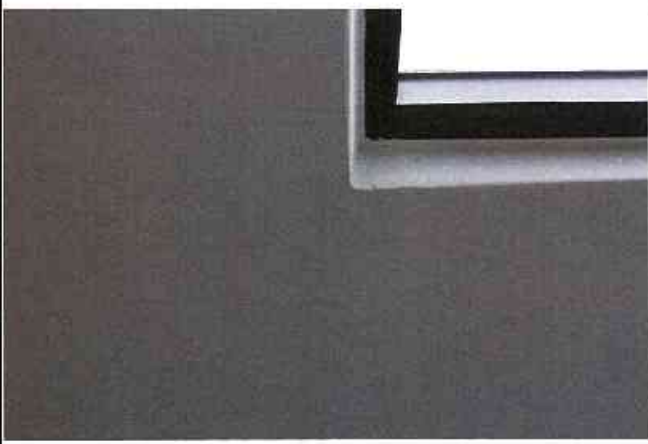
| 編號<br>61 | 說明 | A6-2 區 B 棟 13 樓 B07-主臥室牆裂縫<br>長約 0.8m 寬約 0.1mm | 編號<br>62 | 說明 | A6-2 區 B 棟 13 樓 B07-主臥室牆裂縫<br>長約 2.5m 寬約 0.1mm |

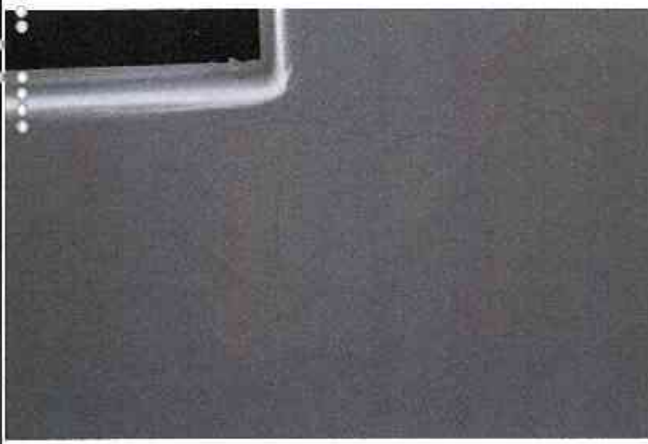
| 編號<br>63 | 說明 | A6-2 區 B 棟 13 樓 B07-臥室牆裂縫 長<br>約 0.8m 寬約 0.1mm | 編號<br>64 | 說明 | A6-2 區 B 棟 13 樓 B07-臥室牆裂縫 長<br>約 0.3m 寬約 0.1mm |

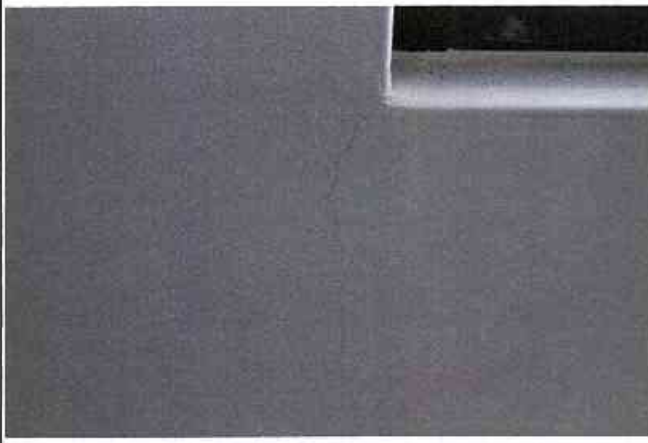
| 編號<br>65 | 說明 | A6 2 區 B 棟 13 樓 B07-客廳牆裂縫 長<br>約 2.1m 寬約 0.1mm | 編號<br>66 | 說明 | A6-2 區 B 棟 13 樓 B07-客廳牆裂縫 長<br>約 2.5m 寬約 0.1mm |

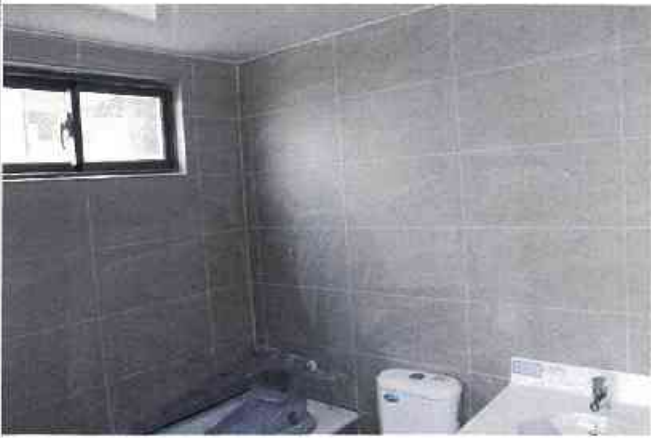
| 編號<br>67 | 說明<br>A6-2 區 B 棟 13 樓 B07-浴廁全景，目視<br>無損壞 | 編號<br>68 | 說明<br>A6-2 區 B 棟 13 樓 B07-浴廁全景，目視<br>無損壞 |

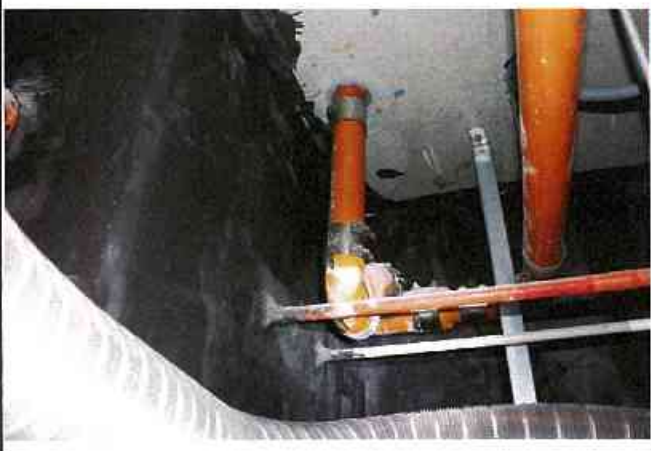
| 編號<br>73 | 說明<br>A6-2區B棟13樓B07-浴廁頂版，目視無損壞 | 編號<br>74 | 說明<br>A6-2區B棟13樓B07-浴廁頂版，目視無損壞 |

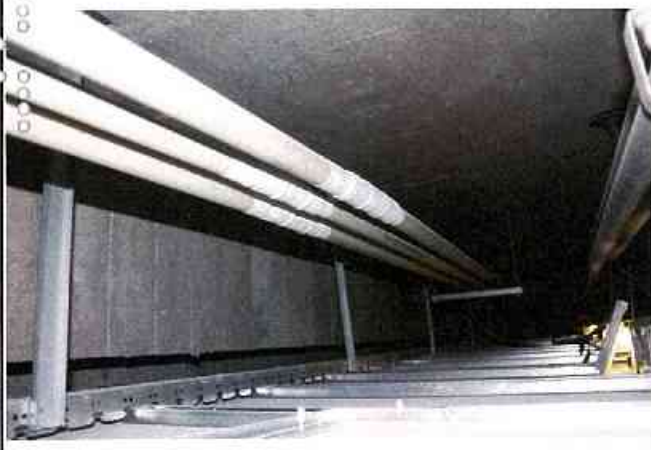
| 編號<br>75 | 說明<br>A6-2區B棟13樓公共空間梯廳頂版，目視無損壞 | 編號<br>76 | 說明<br>A6-2區B棟13樓公共空間梯廳全景，目視無損壞 |

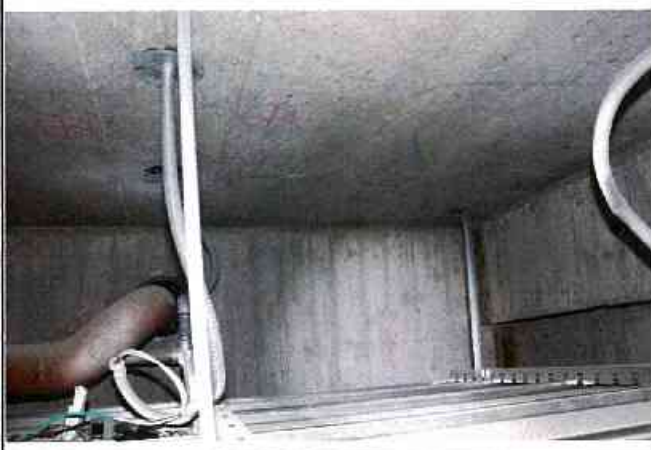
| 編號<br>77 | 說明<br>A6-2區B棟13樓公共空間排煙室頂版，目視無損壞 | 編號<br>78 | 說明<br>A6-2區B棟13樓公共空間梯廳管道間全景，目視無損壞 |

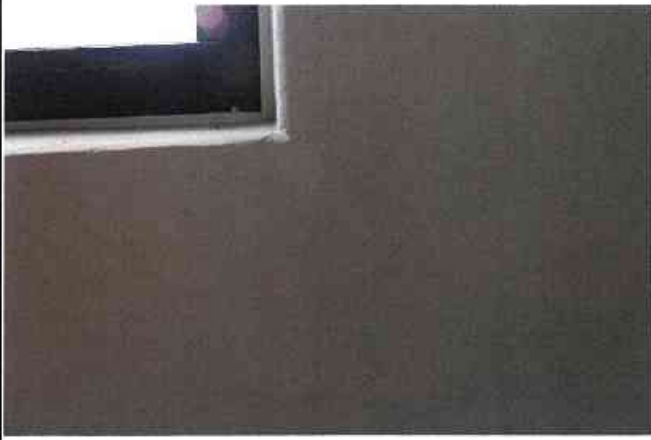
| 編號<br>1 | 說明<br>A6-2 區 B 棟 12 樓 B01-主臥室牆裂縫<br>長約 0.3m 寬約 0.1mm | 編號<br>2 | 說明<br>A6-2 區 B 棟 12 樓 B01-主臥室牆裂縫<br>長約 2.5m 寬約 0.1mm |

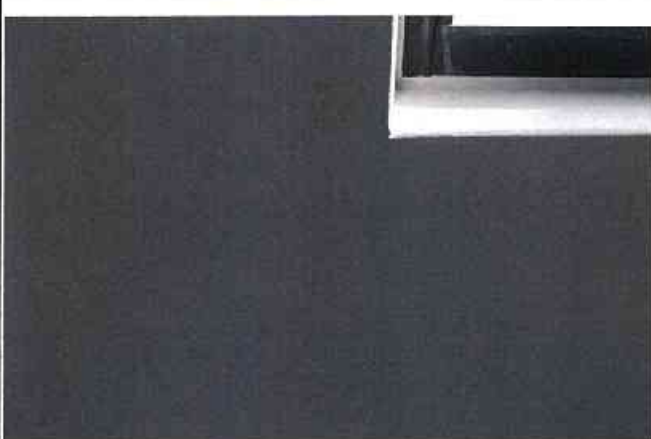
| 編號<br>3 | 說明<br>A6-2 區 B 棟 12 樓 B01-臥室牆裂縫 長<br>約 1.5m 寬約 0.1mm | 編號<br>4 | 說明<br>A6-2 區 B 棟 12 樓 B01 臥室牆裂縫 長<br>約 2.5m 寬約 0.1mm |

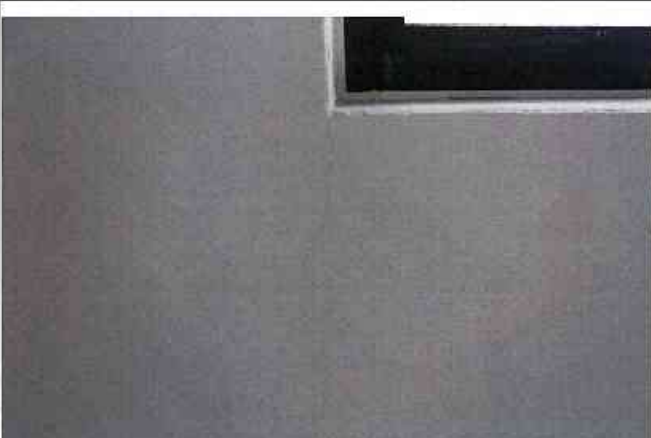
| 編號<br>5 | 說明<br>A6-2 區 B 棟 12 樓 B01-臥室牆裂縫 長<br>約 1.8m 寬約 0.1mm | 編號<br>6 | 說明<br>A6-2 區 B 棟 12 樓 B01-客廳牆裂縫 長<br>約 1.5m 寬約 0.1mm |

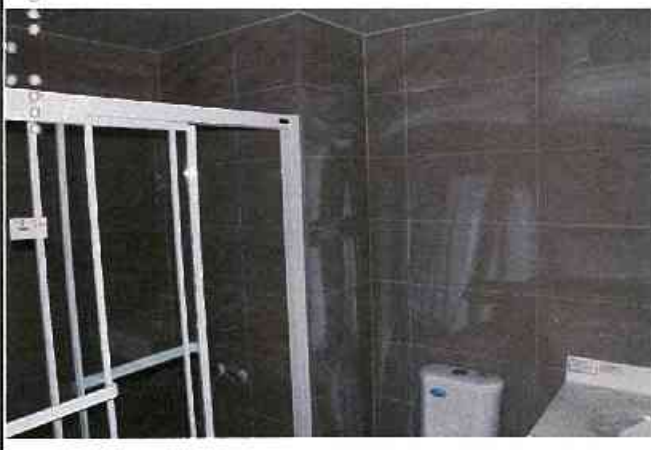
| 編號<br>9 | 說明<br>A6-2 區 B 棟 12 樓 B01-浴廁全景，目視<br>無損壞 | 編號<br>10 | 說明<br>A6-2 區 B 棟 12 樓 B01 廚房全景，目視<br>無損壞 |

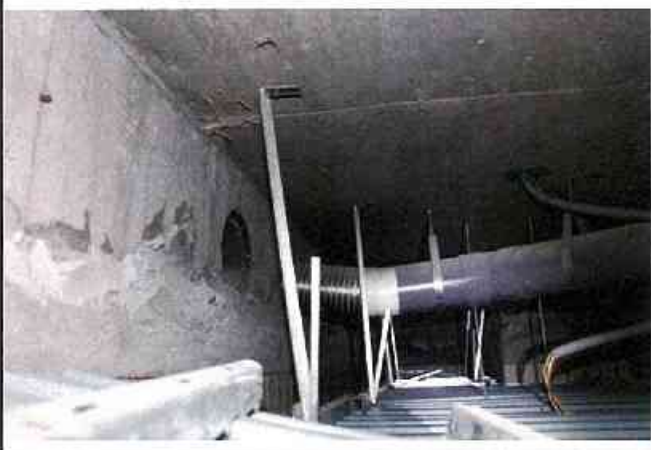
| 編號<br>11 | 說明<br>A6-2 區 B 棟 12 樓 B01-陽台頂版，目視<br>無損壞 | 編號<br>12 | 說明<br>A6-2 區 B 棟 12 樓 B01-廚房頂版，目視<br>無損壞 |

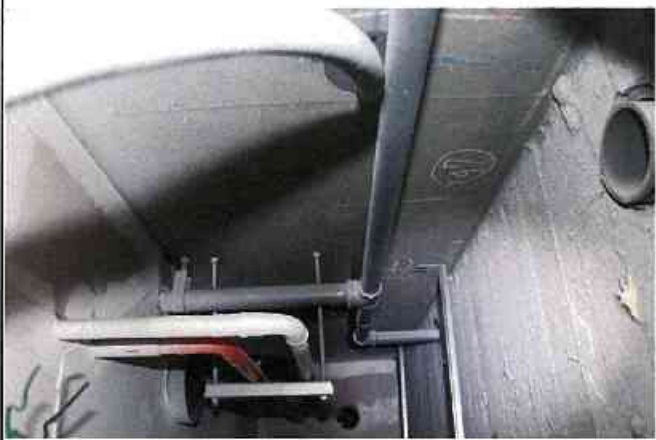
| 編號<br>13 | 說明<br>A6-2 區 B 棟 12 樓 B01-走道頂版，目視<br>無損壞 | 編號<br>14 | 說明<br>A6-2 區 B 棟 12 樓 B01-浴廁頂版，目視<br>無損壞 |

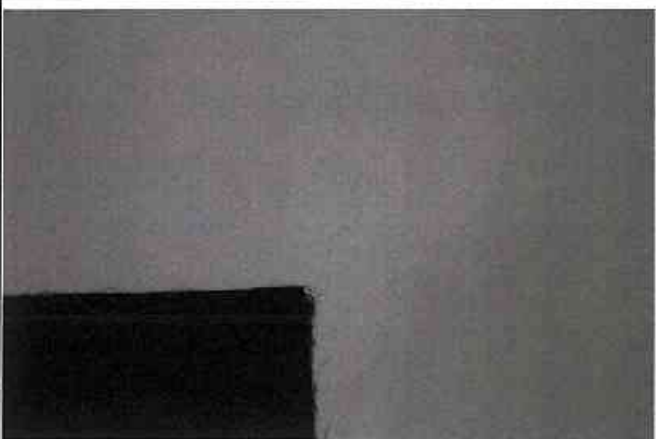
| 編號<br>19 | 說明<br>A6-2 區 B 棟 12 樓 B02-浴廁全景，目視<br>無損壞 | 編號<br>20 | 說明<br>A6-2 區 B 棟 12 樓 B02-廚房全景，目視<br>無損壞 |

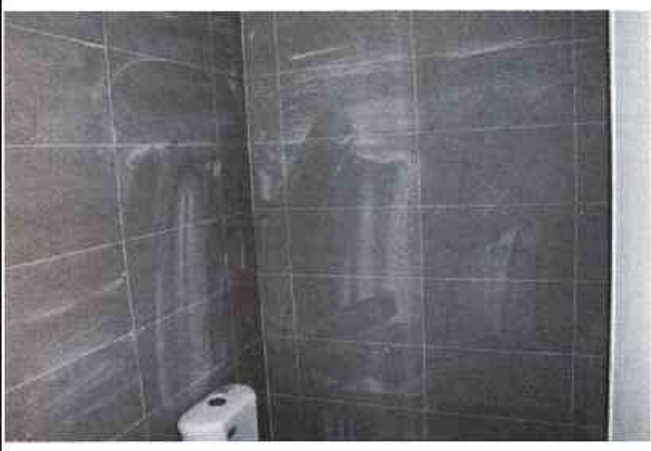
| 編號<br>21 | 說明<br>A6-2 區 B 棟 12 樓 B02 陽台頂版，目視<br>無損壞 | 編號<br>22 | 說明<br>A6-2 區 B 棟 12 樓 B02-廚房頂版，目視<br>無損壞 |

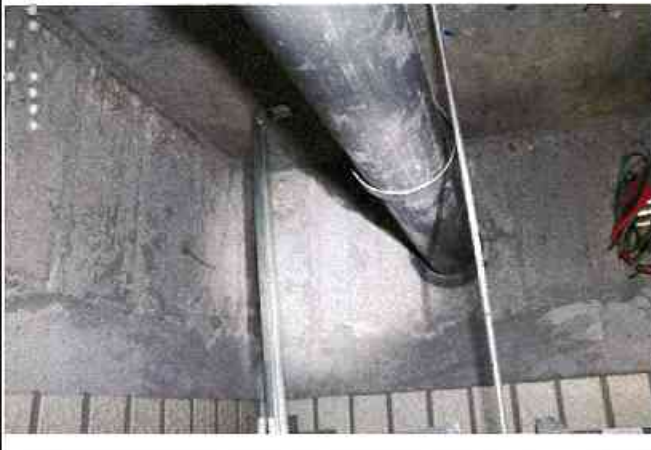
| 編號<br>23 | 說明<br>A6-2 區 B 棟 12 樓 B02-浴廁頂版，目視<br>無損壞 | 編號<br>24 | 說明<br>A6-2 區 B 棟 12 樓 B03-主臥室牆裂縫<br>長約 2m 寬約 0.1mm |

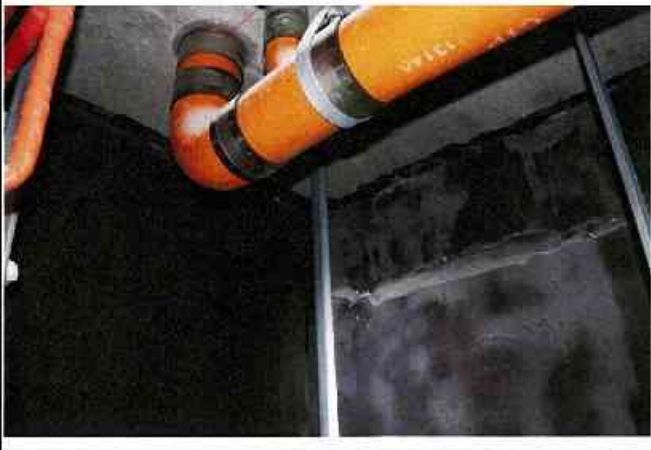
| 編號<br>25 | 說明<br>A6-2 區 B 棟 12 樓 B03 主臥室牆裂縫<br>長約 4.5m 寬約 0.1mm | 編號<br>26 | 說明<br>A6 2 區 B 棟 12 樓 B03 臥室牆裂縫 長<br>約 1.4m 寬約 0.1mm |

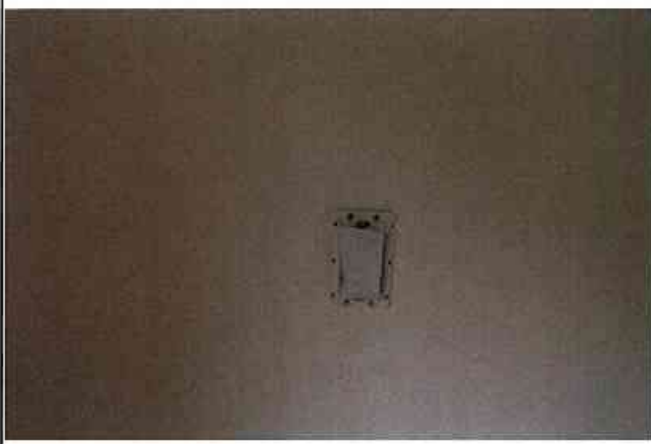
| 編號<br>27 | 說明<br>A6-2 區 B 棟 12 樓 B03-臥室牆裂縫 長<br>約 2m 寬約 0.1mm | 編號<br>28 | 說明<br>A6-2 區 B 棟 12 樓 B03-客廳牆裂縫 長<br>約 1.2m 寬約 0.1mm |

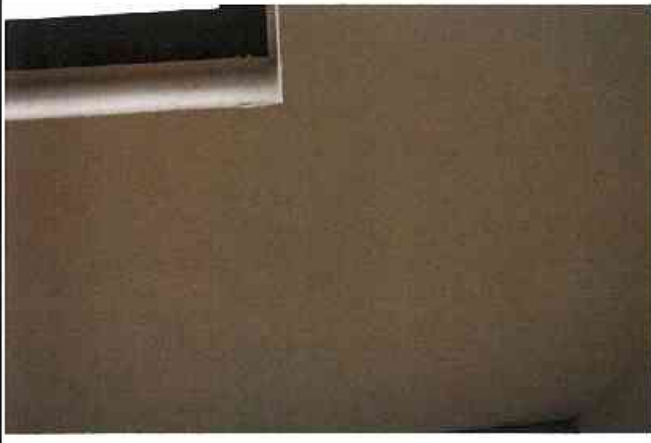
| 編號<br>29 | 說明<br>A6-2 區 B 棟 12 樓 B03 客廳牆裂縫 長<br>約 3.5m 寬約 0.1mm | 編號<br>30 | 說明<br>A6 2 區 B 棟 12 樓 B03 浴廁全景，目視<br>無損壞 |

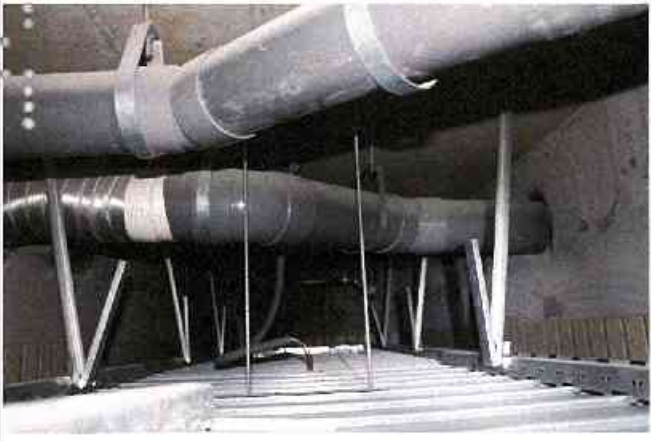
| 編號<br>35 | 說明<br>A6-2區B棟12樓B03 走道頂版，目視<br>無損壞 | 編號<br>36 | 說明<br>A6-2區B棟12樓B03 浴廁頂版，目視<br>無損壞 |

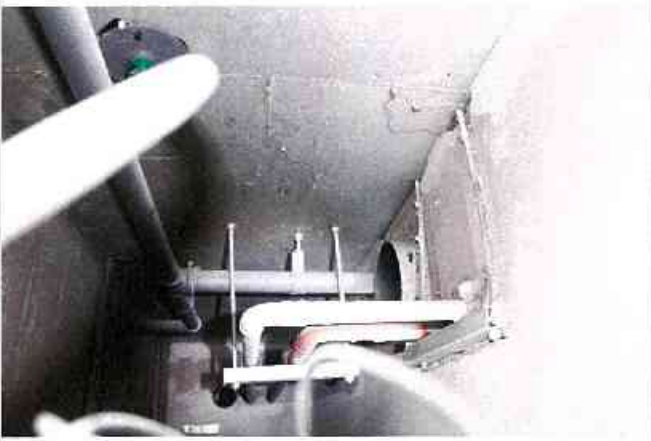
| 編號<br>37 | 說明 | A6-2 區 B 棟 12 樓 B03-浴廁頂版：目視<br>無損壞 | 編號<br>38 | 說明 | A6-2 區 B 棟 12 樓 B05-主臥室牆裂縫<br>長約 1.5m 寬約 0.1mm |

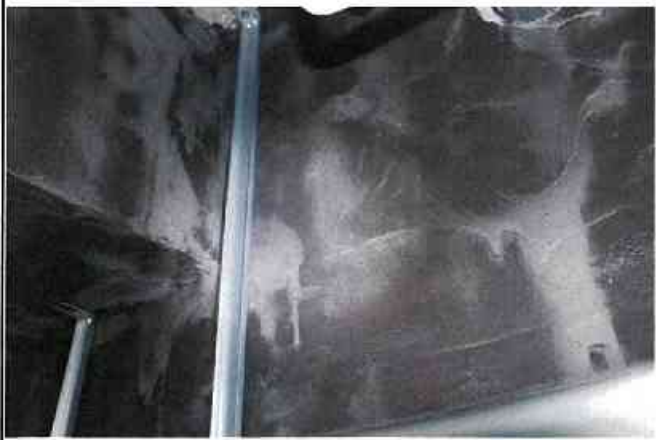
| 編號<br>39 | 說明 | A6-2 區 B 棟 12 樓 B05-主臥室牆裂縫<br>長約 4.5m 寬約 0.1mm | 編號<br>40 | 說明 | A6-2 區 B 棟 12 樓 B05-臥室牆裂縫 長<br>約 1.5m 寬約 0.1mm |

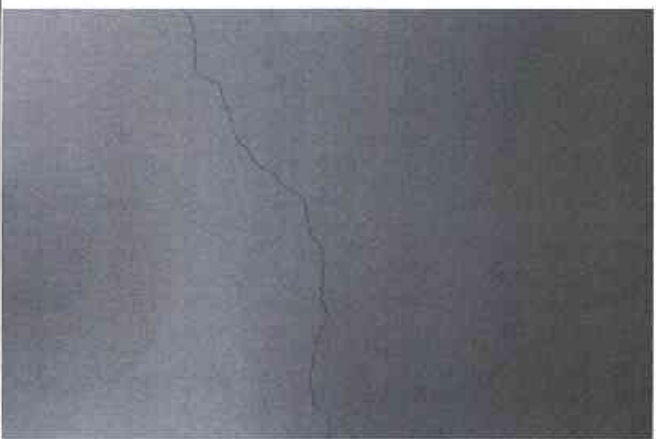
| 編號<br>43 | 說明<br>A6-2 區 B 棟 12 樓 B05-客廳牆裂縫 長約 0.8m 寬約 0.1mm | 編號<br>44 | 說明<br>A6-2 區 B 棟 12 樓 B05 客廳牆裂縫 長約 2.5m 寬約 0.1mm |

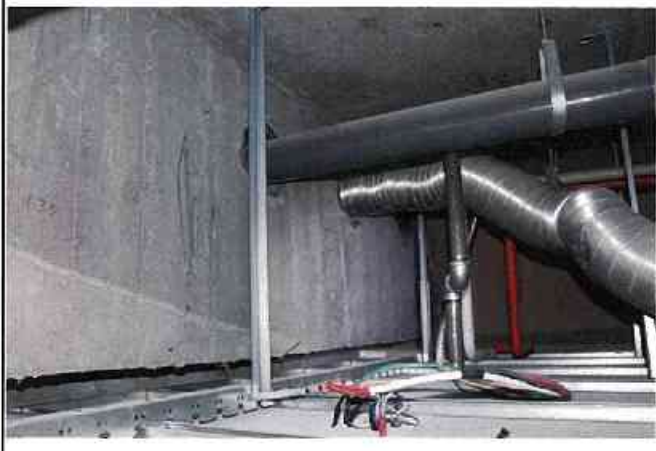
| 編號<br>51 | 說明 | A6-2 區 B 棟 12 樓 B05-浴廁頂版，目視<br>無損壞 | 編號<br>52 | 說明 | A6-2 區 B 棟 12 樓 B05-浴廁頂版，目視<br>無損壞 |

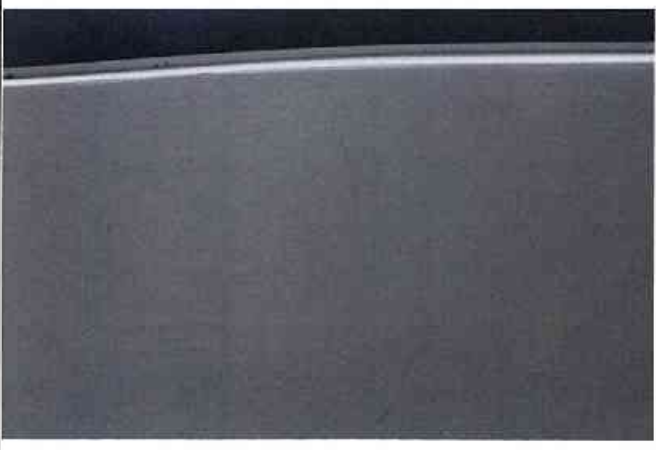
| 編號<br>55 | 說明<br>A6-2 區 B 棟 12 樓 B06-客廳牆裂縫 長約 0.8m 寬約 0.1mm | 編號<br>56 | 說明<br>A6-2 區 B 棟 12 樓 B06-臥室牆裂縫 長約 0.7m 寬約 0.1mm |

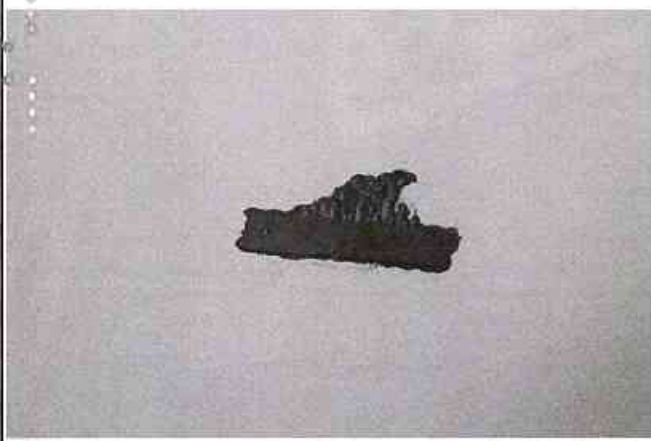
| 編號<br>57 | 說明<br>A6-2 區 B 棟 12 樓 B06-臥室頂版，粉刷層脫落 | 編號<br>58 | 說明<br>A6-2 區 B 棟 12 樓 B06 浴廁全景，目視無損壞 |

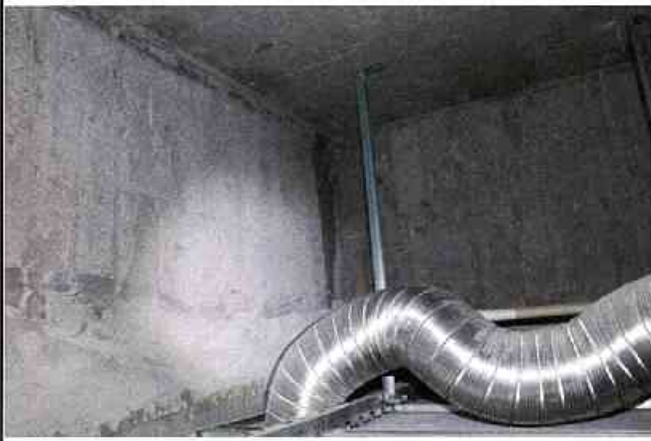
| 編號<br>59 | 說明<br>A6-2 區 B 棟 12 樓 B06-廚房頂版，目視無損壞 | 編號<br>60 | 說明<br>A6-2 區 B 棟 12 樓 B06-廚房頂版，目視無損壞 |

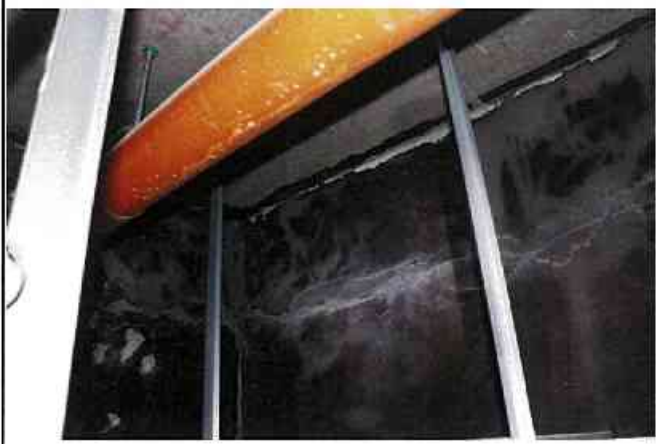
| 編號<br>61 | 說明<br>A6 2 區 B 棟 12 樓 B06 浴廁頂版，目視<br>無損壞 | 編號<br>62 | 說明<br>A6 2 區 B 棟 12 樓 B07 主臥室牆裂縫<br>長約 1.3m 寬約 0.1mm |

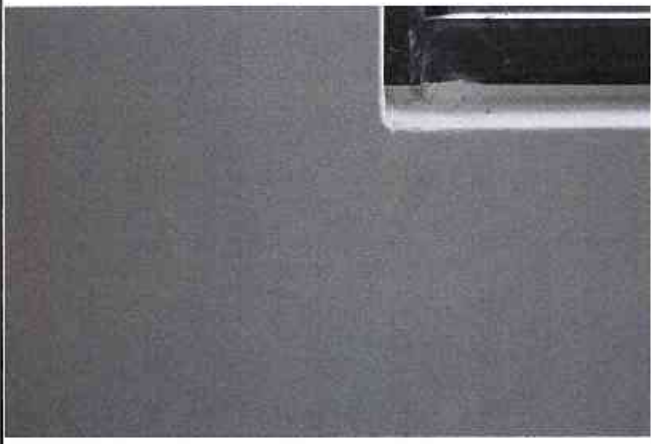
| 編號<br>67 | 說明<br>A6-2區B棟12樓B07-客廳牆裂縫 長約0.2m 寬約0.1mm | 編號<br>68 | 說明<br>A6-2區B棟12樓B07-客廳牆裂縫 長約5m 寬約0.1mm |

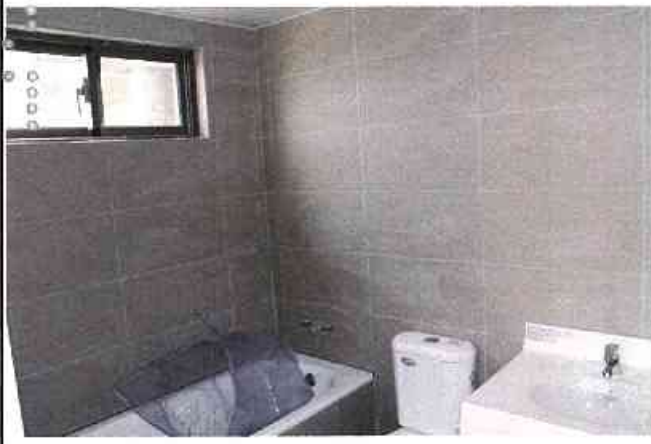
| 編號<br>69 | 說明<br>A6-2區B棟12樓B07-浴廁全景，目視無損壞 | 編號<br>70 | 說明<br>A6-2區B棟12樓B07-浴廁全景，目視無損壞 |

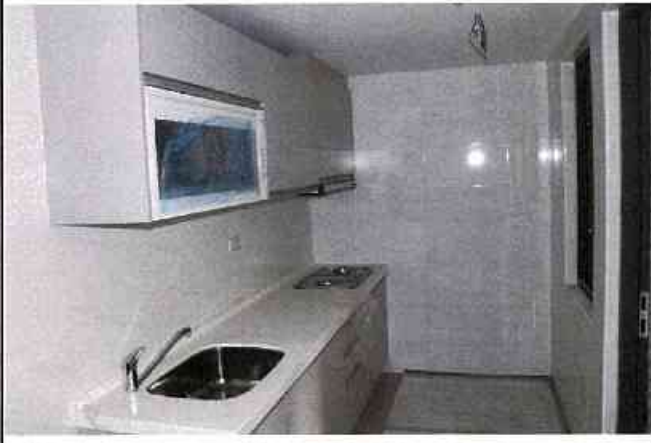
| 編號<br>71 | 說明<br>A6-2區B棟12樓B07 廚房全景，目視無損壞 | 編號<br>72 | 說明<br>A6-2區B棟12樓B07-陽台頂版，目視無損壞 |

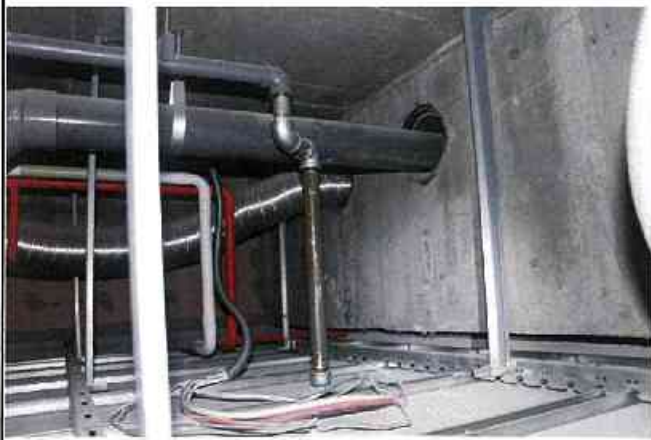
| 編號<br>73 | 說明 | A6-2 區 B 棟 12 樓 B07-廚房頂版，目視<br>無損壞 | 編號<br>74 | 說明 | A6-2 區 B 棟 12 樓 B07-走道頂版，目視<br>無損壞 |

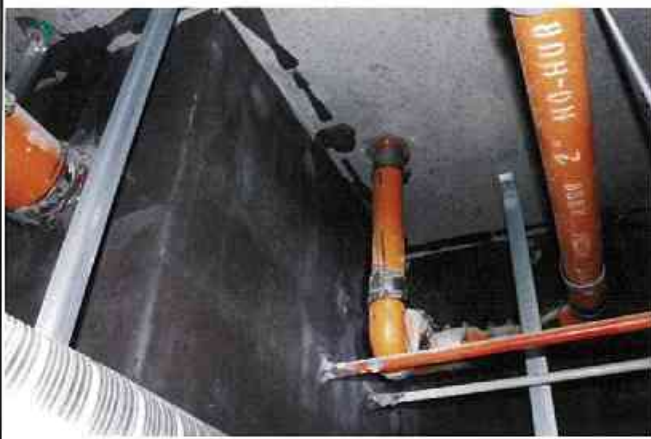
| 編號<br>75 | 說明 | A6-2 區 B 棟 12 樓 B07-浴廁頂版，目視<br>無損壞 | 編號<br>76 | 說明 | A6-2 區 B 棟 12 樓 B07-浴廁頂版，目視<br>無損壞 |

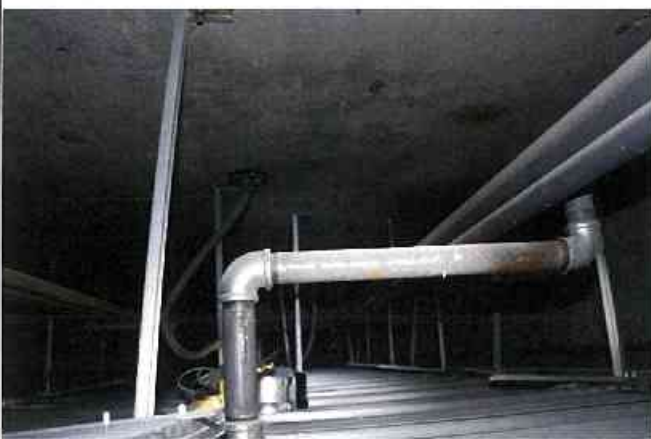
| 編號<br>77 | 說明 | A6-2 區 B 棟 12 樓公共空間梯廳頂版，<br>目視無損壞 | 編號<br>78 | 說明 | A6-2 區 B 棟 12 樓公共空間梯廳全景，<br>目視無損壞 |

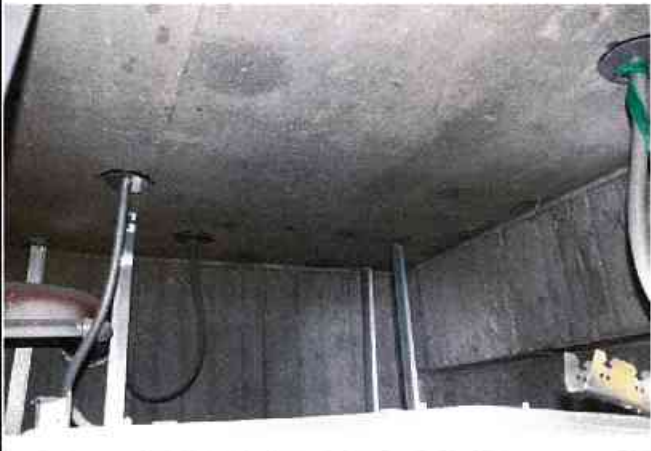
| 79 | A6-2 區 B 棟 12 樓公共空間排煙室頂版，目視無損壞 | 80 | A6-2 區 B 棟 12 樓公共空間梯廳管道間全景，目視無損壞 |

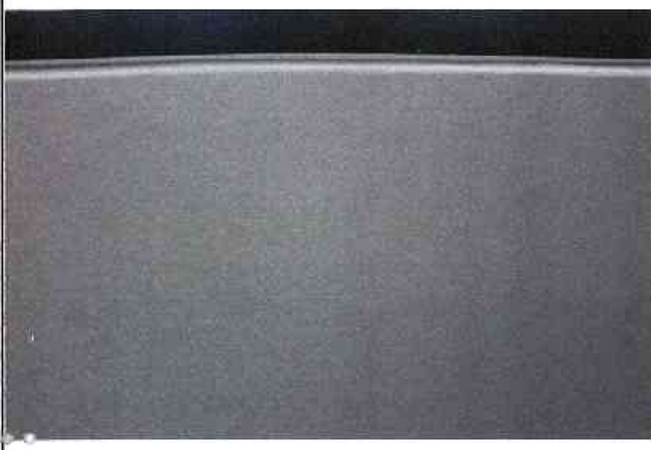
| 編號<br>1 | 說明<br>A6-2 區 B 棟 11 樓 B01-主臥室牆裂縫<br>長約 1m 寬約 0.1mm | 編號<br>2 | 說明<br>A6-2 區 B 棟 11 樓 B01 主臥室牆裂縫<br>長約 2.5m 寬約 0.1mm |

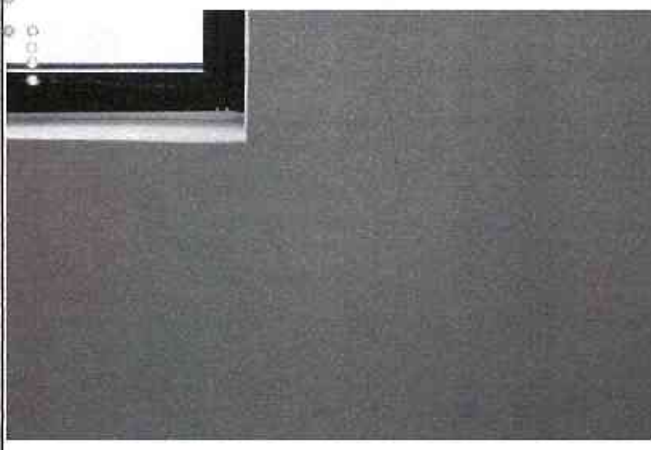
| 編號<br>3 | 說明<br>A6-2 區 B 棟 11 樓 B01-臥室牆裂縫 長<br>約 2m 寬約 0.1mm | 編號<br>4 | 說明<br>A6-2 區 B 棟 11 樓 B01-臥室牆裂縫 長<br>約 2.4m 寬約 0.1mm |

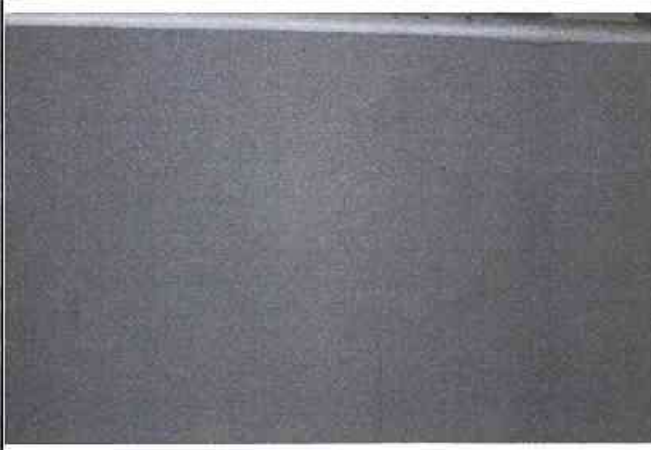
| 編號<br>5 | 說明<br>A6-2 區 B 棟 11 樓 B01-客廳牆裂縫 長<br>約 0.8m 寬約 0.1mm | 編號<br>6 | 說明<br>A6-2 區 B 棟 11 樓 B01-客廳牆裂縫 長<br>約 2.5m 寬約 0.1mm |

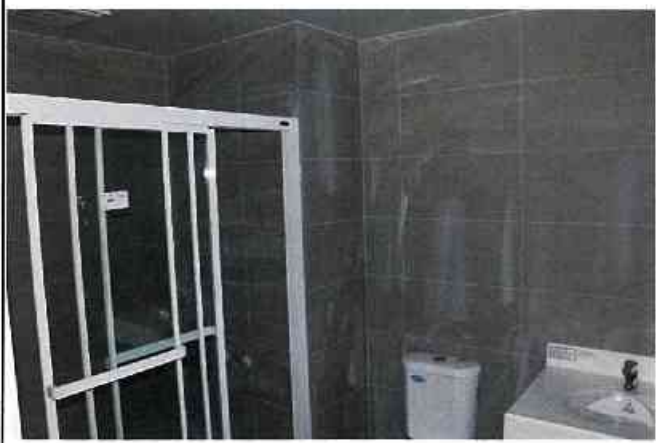
| 編號<br>7 | 說明<br>A6-2 區 B 棟 11 樓 B01-浴廁全景，目視<br>無損壞 | 編號<br>8 | 說明<br>A6-2 區 B 棟 11 樓 B01-浴廁全景，目視<br>無損壞 |

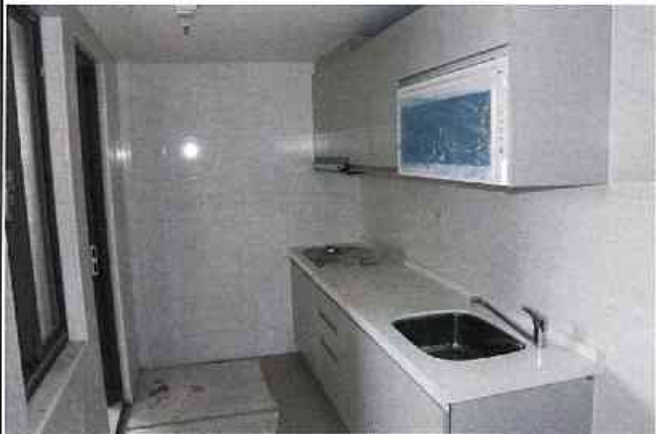
| 編號<br>9 | 說明<br>A6-2 區 B 棟 11 樓 B01-廚房全景，目視<br>無損壞 | 編號<br>10 | 說明<br>A6-2 區 B 棟 11 樓 B01-陽台頂版，目視<br>無損壞 |

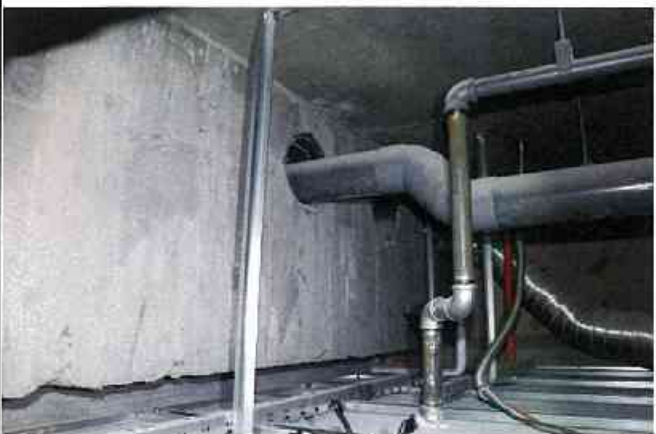
| 編號<br>11 | 說明<br>A6-2 區 B 棟 11 樓 B01-廚房頂版，目視<br>無損壞 | 編號<br>12 | 說明<br>A6-2 區 B 棟 11 樓 B01-走道頂版，目視<br>無損壞 |

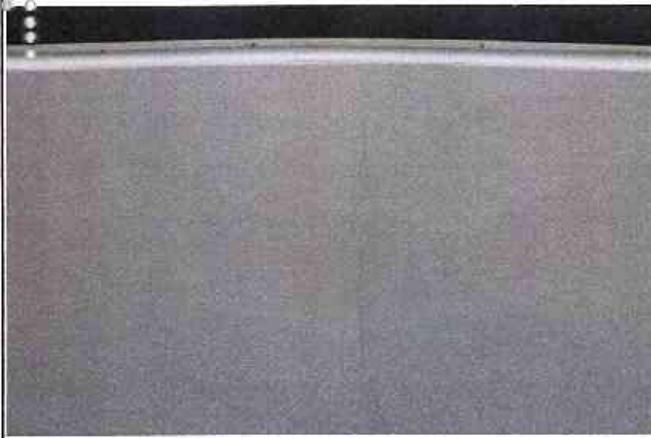
| 編號<br>17 | 說明<br>A6-2區B棟11樓B02臥室全景，目視<br>無損壞 | 編號<br>18 | 說明<br>A6-2區B棟11樓B02-浴廁全景，目視<br>無損壞 |

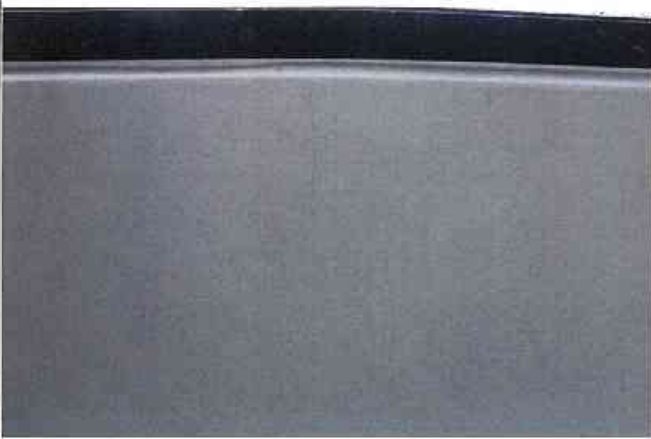
| 編號<br>25 | 說明<br>A6-2 區 B 棟 11 樓 B03-臥室全景，目視<br>無損壞 | 編號<br>26 | 說明<br>A6-2 區 B 棟 11 樓 B03-臥室牆裂縫 長<br>約 0.9m 寬約 0.1mm |
