# 臺中市結構工程技師公會

## 板橋區浮洲合宜住宅結構安全鑑定案

### A6 東區鑑定報告書

## 附件二十五：A6 東區 B 棟裂損現況調查報告

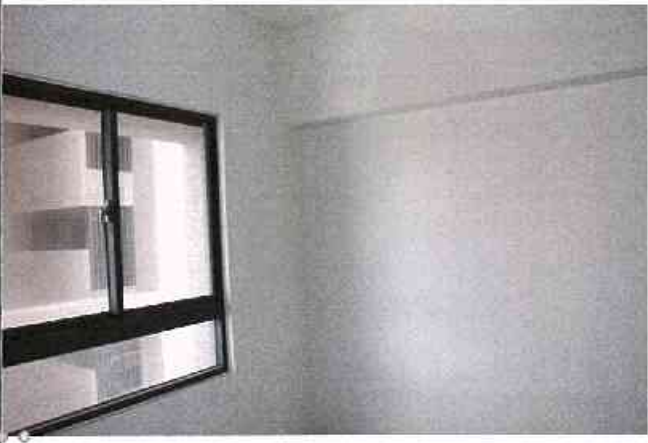
| 編號<br>27 | 說明<br>A6-2 區 B 棟 11 樓 B03-客廳全景，目視<br>無損壞 | 編號<br>28 | 說明<br>A6-2 區 B 棟 11 樓 B03-浴廁全景，目視<br>無損壞 |

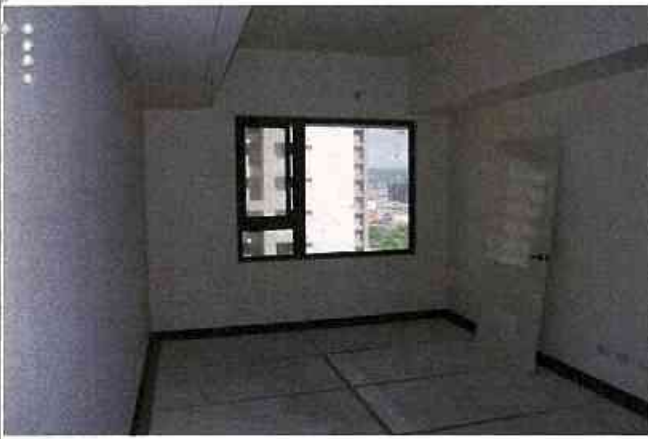
| 編號<br>29 | 說明<br>A6-2 區 B 棟 11 樓 B03-浴廁全景，目視<br>無損壞 | 編號<br>30 | 說明<br>A6-2 區 B 棟 11 樓 B03-廚房全景，目視<br>無損壞 |

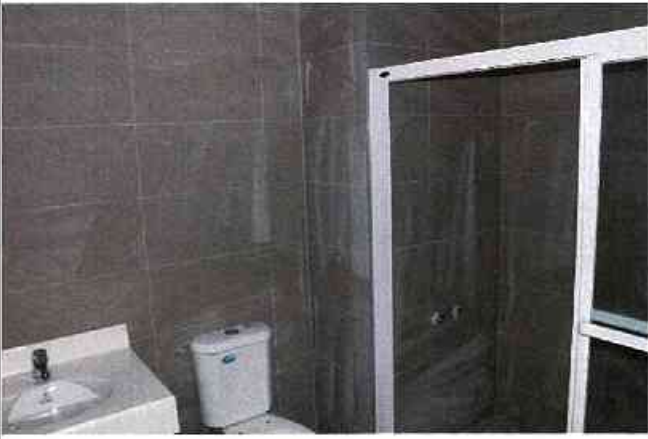
| 編號<br>31 | 說明<br>A6-2 區 B 棟 11 樓 B03-陽台頂版，目視<br>無損壞 | 編號<br>32 | 說明<br>A6-2 區 B 棟 11 樓 B03-廚房頂版，目視<br>無損壞 |

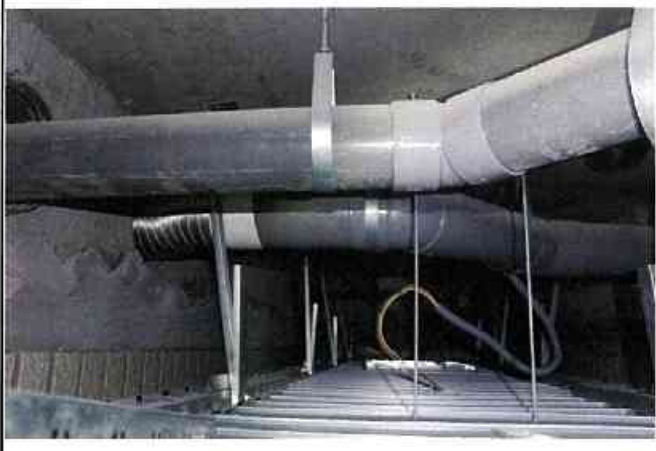
| 編號<br>33 | 說明<br>A6-2 區 B 棟 11 樓 B03-走道頂版，目視<br>無損壞 | 編號<br>34 | 說明<br>A6-2 區 B 棟 11 樓 B03-浴廁頂版，目視<br>無損壞 |

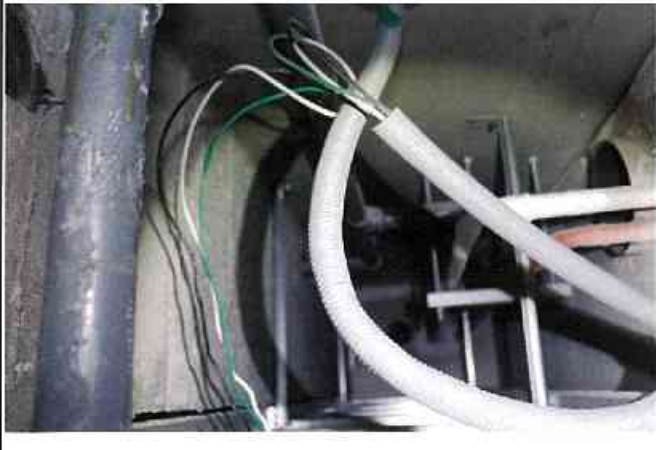
| 編號<br>35 | 說明<br>A6-2 區 B 棟 11 樓 B03-浴廁頂版，目視<br>無損壞 | 編號<br>36 | 說明<br>A6-2 區 B 棟 11 樓 B05-主臥室牆裂縫<br>長約 1.4m 寬約 0.1mm，龜裂 |

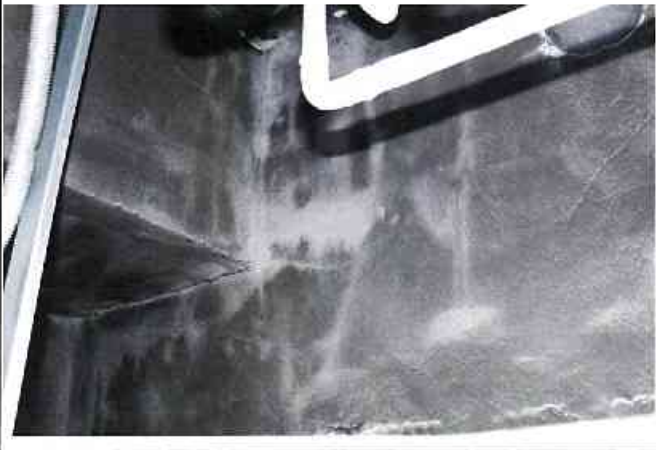
| 編號<br>37 | 說明 | A6-2 區 B 棟 11 樓 B05-主臥室牆裂縫<br>長約 5m 寬約 0.1mm | 編號<br>38 | 說明 | A6-2 區 B 棟 11 樓 B05 臥室牆裂縫 長<br>約 1m 寬約 0.1mm |

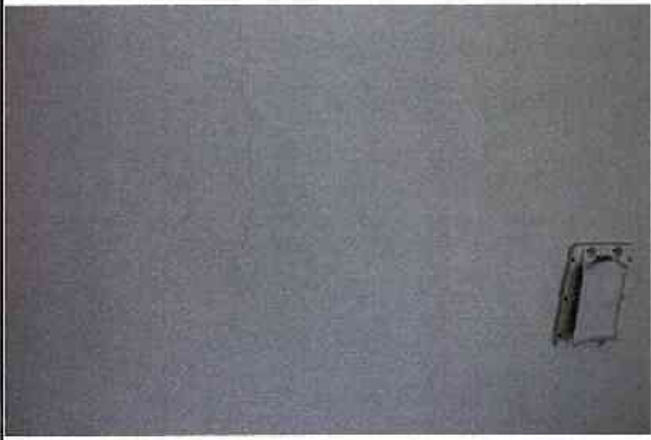
| 編號<br>39 | 說明 | A6-2 區 B 棟 11 樓 B05 臥室牆裂縫 長<br>約 2m 寬約 0.1mm | 編號<br>40 | 說明 | A6 2 區 B 棟 11 樓 B05-臥室牆裂縫 長<br>約 2.4m 寬約 0.1mm |

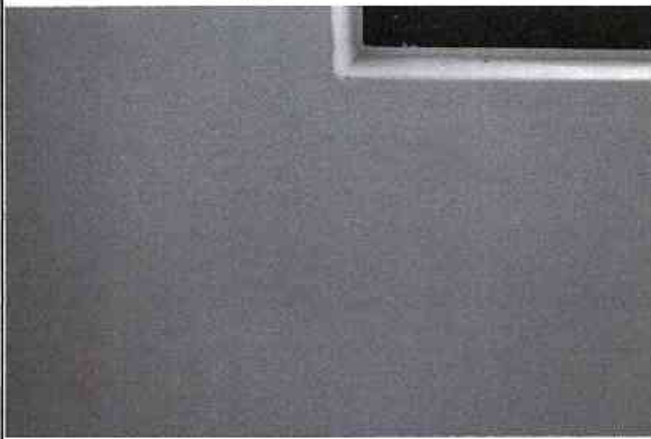
| 編號<br>43 | 說明<br>A6 2區B棟11樓B05 客廳牆裂縫 長約1*2.5m 寬約0.1mm，滲水痕跡 | 編號<br>44 | 說明<br>A6 2區B棟11樓B05 浴廁全景，目視無損壞 |

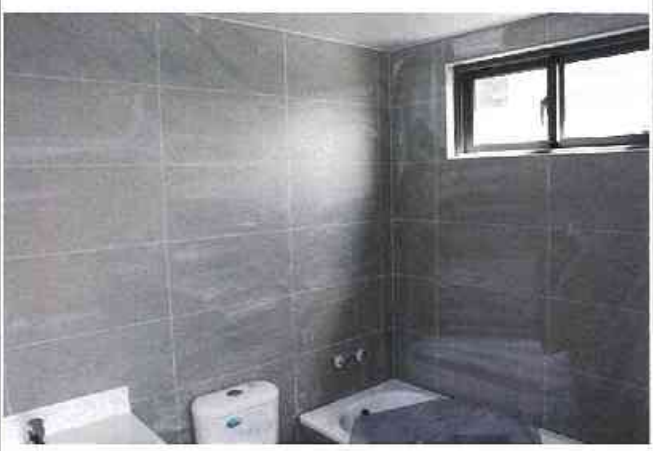
| 編號<br>45 | 說明<br>A6-2區B棟11樓B05-浴廁全景，目視無損壞 | 編號<br>46 | 說明<br>A6-2區B棟11樓B05-廚房全景，目視無損壞 |

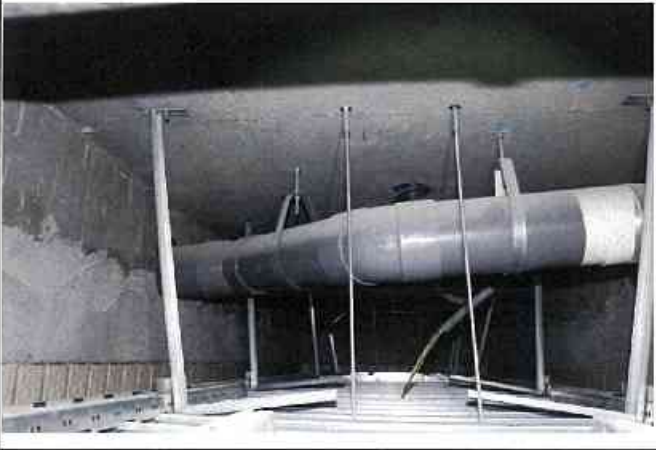
| 編號<br>49 | 說明<br>A6-2區B棟11樓B05-走道頂版，目視<br>無損壞 | 編號<br>50 | 說明<br>A6-2區B棟11樓B05-浴廁頂版，目視<br>無損壞 |

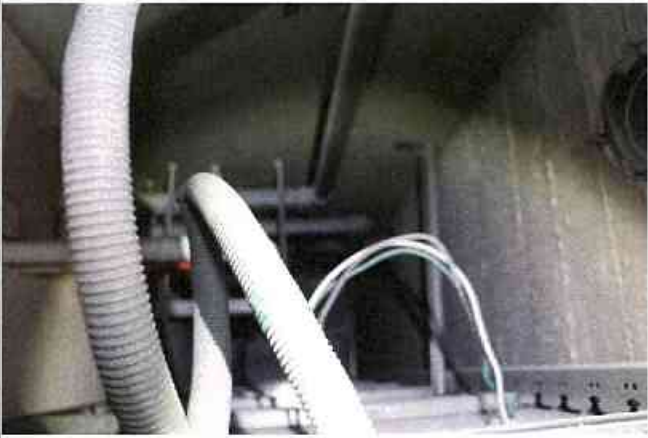
| 編號<br>51 | 說明<br>A6-2區B棟11樓B05-浴廁頂版，目視<br>無損壞 | 編號<br>52 | 說明<br>A6-2區B棟11樓B06-臥室牆裂縫 長<br>約3.3m 寬約0.1mm |

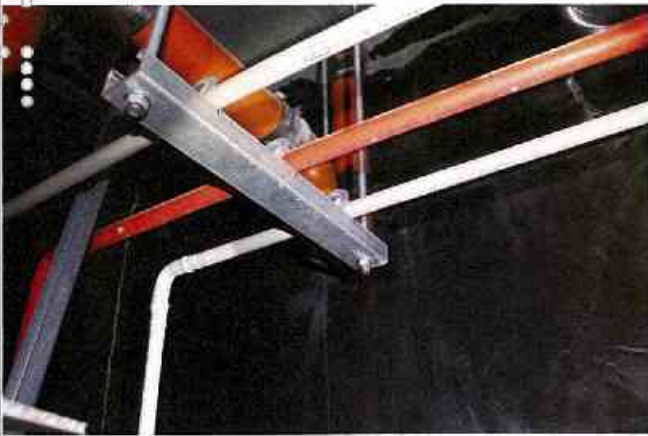
| 編號<br>53 | 說明<br>A6-2區B棟11樓B06-客廳牆裂縫 長<br>約0.8m 寬約0.1mm | 編號<br>54 | 說明<br>A6-2區B棟11樓B06-臥室牆裂縫 長<br>約0.6m 寬約0.1mm |

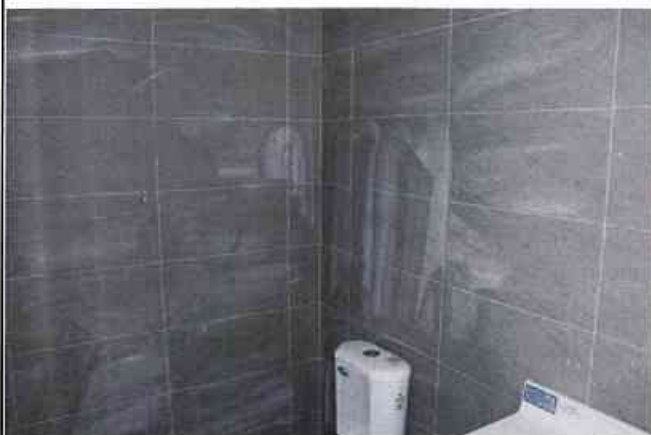
| 編號<br>55 | 說明 | A6-2 區 B 棟 11 樓 B06-浴廁全景，目視<br>無損壞 | 編號<br>56 | 說明 | A6-2 區 B 棟 11 樓 B06-廚房全景，目視<br>無損壞 |

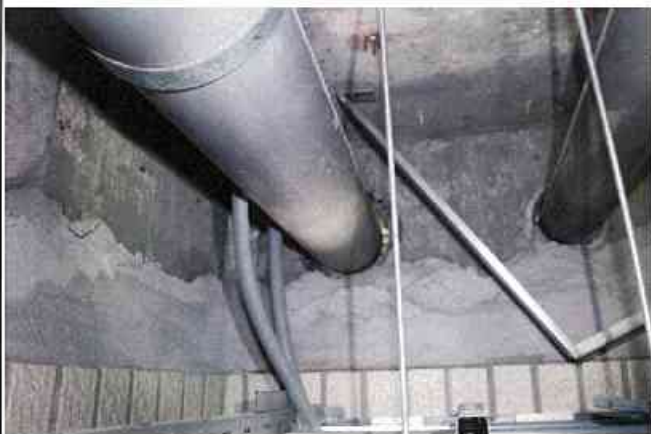
| 編號<br>57 | 說明 | A6-2 區 B 棟 11 樓 B06-陽台頂版，目視<br>無損壞 | 編號<br>58 | 說明 | A6-2 區 B 棟 11 樓 B06-廚房頂版，目視<br>無損壞 |

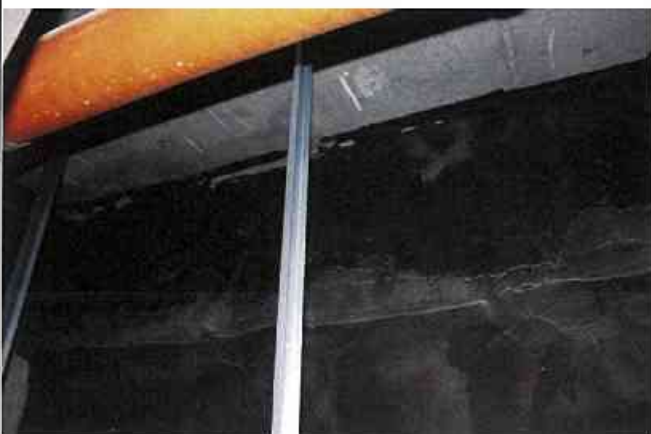
| 編號<br>59 | 說明 | A6-2 區 B 棟 11 樓 B06-浴廁頂版，目視<br>無損壞 | 編號<br>60 | 說明 | A6-2 區 B 棟 11 樓 B07-主臥室牆裂縫<br>長約 0.3m 寬約 0.1mm |

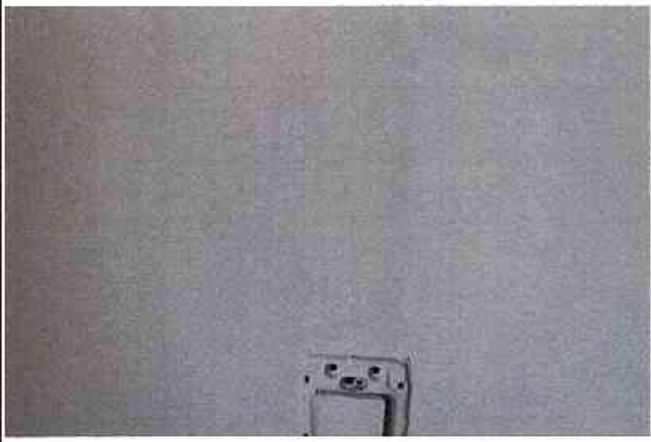
| 編號<br>61 | 說明<br>A6-2 區 B 棟 11 樓 B07-主臥室牆裂縫<br>長約 1.5m 寬約 0.1mm | 編號<br>62 | 說明<br>A6-2 區 B 棟 11 樓 B07-臥室牆裂縫 長<br>約 0.5m 寬約 0.1mm |

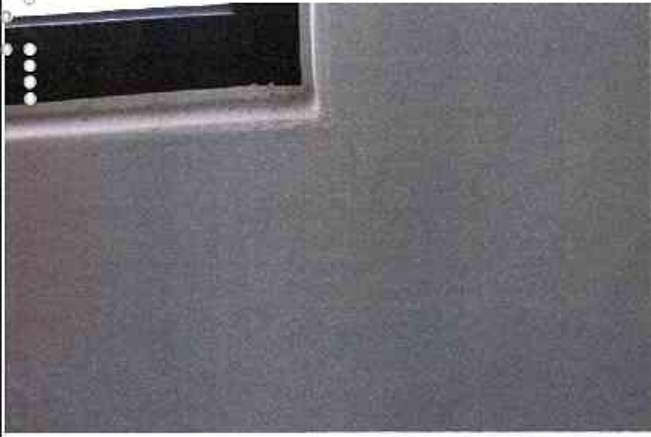
| 編號<br>63 | 說明<br>A6-2 區 B 棟 11 樓 B07-臥室牆裂縫 長<br>約 1.4m 寬約 0.1mm | 編號<br>64 | 說明<br>A6-2 區 B 棟 11 樓 B07-客廳牆裂縫 長<br>約 2.3m 寬約 0.1mm |

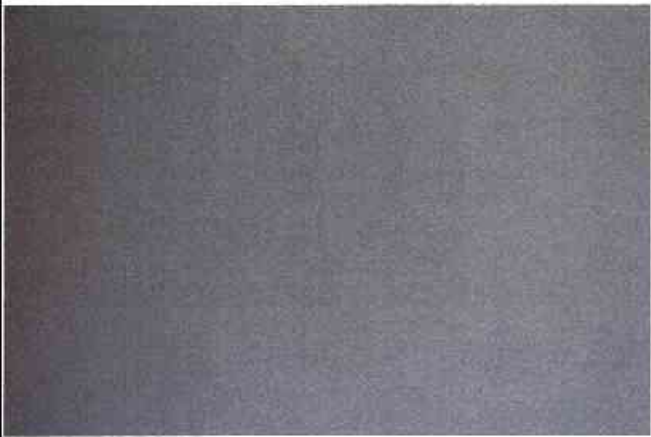
| 編號<br>65 | 說明<br>A6-2 區 B 棟 11 樓 B07-客廳牆裂縫 長<br>約 2.5m 寬約 0.1mm | 編號<br>66 | 說明<br>A6-2 區 B 棟 11 樓 B07-浴廁全景：目視<br>無損壞 |

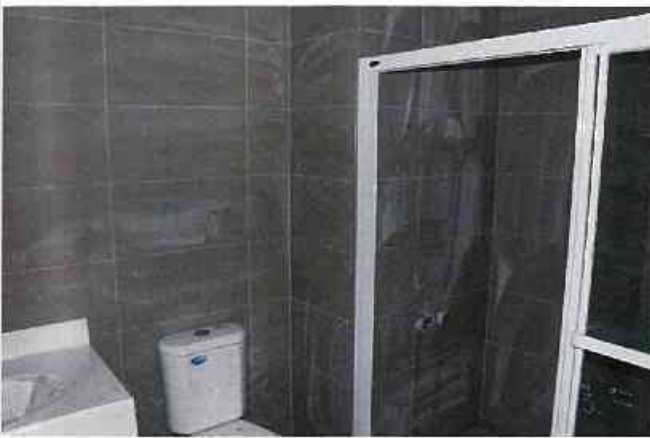
| 67 | | | 68 | | |

| 編號 | 說明 | A6-2 區 B 棟 11 樓 B07-浴廁全景，目視<br>無損壞 | 編號 | 說明 | A6-2 區 B 棟 11 樓 B07-廚房全景，目視<br>無損壞 |

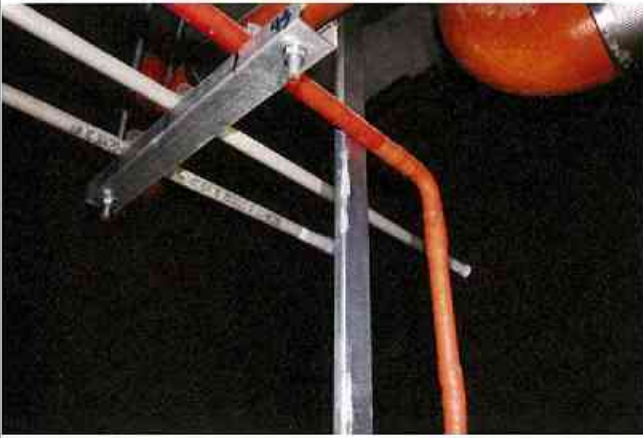
| 編號<br>73 | 說明<br>A6-2 區 B 棟 11 樓 B07 浴廁頂版，目視無損壞 | 編號<br>74 | 說明<br>A6-2 區 B 棟 11 樓公共空間梯廳頂版，目視無損壞 |

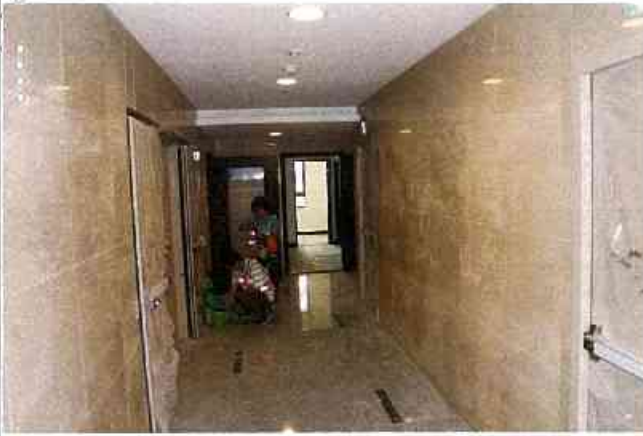
| 編號<br>75 | 說明<br>A6-2 區 B 棟 11 樓公共空間梯廳全景，目視無損壞 | 編號<br>76 | 說明<br>A6-2 區 B 棟 11 樓公共空間排煙室頂版，目視無損壞 |

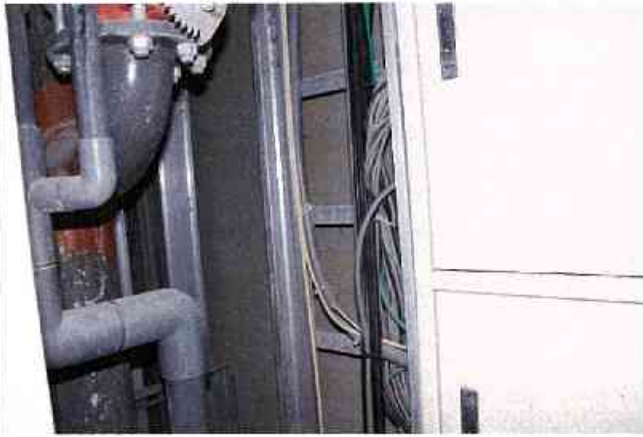
| 編號<br>77 | 說明<br>A6-2 區 B 棟 11 樓公共空間梯廳管道間全景，目視無損壞 | 編號<br>78 | 說明<br>A6-2 區 B 棟 11 樓公共空間樓梯牆細微裂縫長約 1.5*3m 寬約 0.1mm |

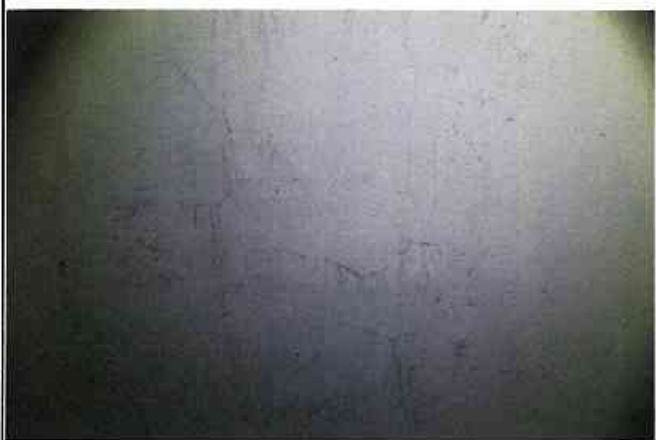
| 79 | A6-2 區 B 棟 11 樓公共空間樓梯牆細微<br>裂縫長約 1.5*3m 寬約 0.1mm | | |

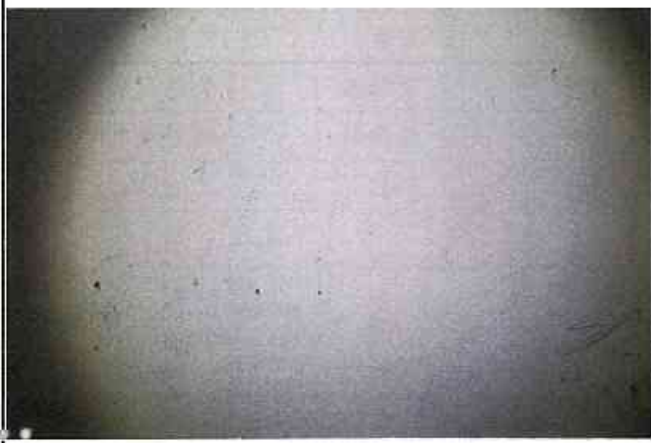
| 編號<br>1 | 說明<br>A6-2 區 B 棟 10 樓公共空間樓梯牆細微<br>裂縫 長約 2.0*2m 寬約 0.1mm | 編號<br>2 | 說明<br>A6-2 區 B 棟 10 樓 B01-主臥室全景，目<br>視無損壞 |

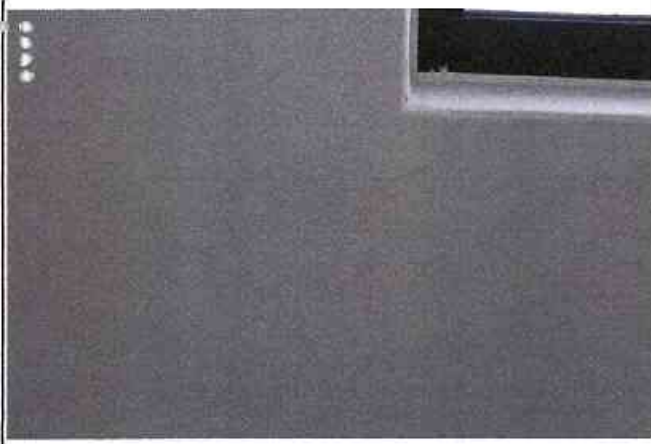
| 編號<br>3 | 說明<br>A6-2 區 B 棟 10 樓 B01-臥室牆裂縫 長<br>約 0.7m 寬約 0.1mm | 編號<br>4 | 說明<br>A6-2 區 B 棟 10 樓 B01-臥室牆裂縫 長<br>約 0.9m 寬約 0.1mm |

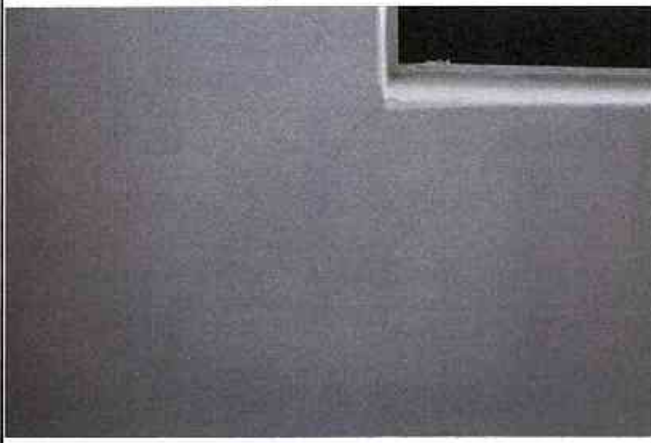
| 編號<br>5 | 說明<br>A6-2 區 B 棟 10 樓 B01-客廳牆裂縫 長<br>約 0.7m 寬約 0.1mm | 編號<br>6 | 說明<br>A6-2 區 B 棟 10 樓 B01-客廳牆裂縫 長<br>約 5m 寬約 0.1mm |

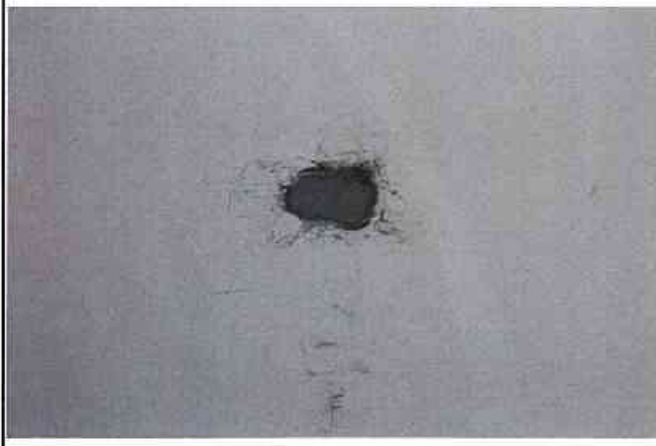
| 編號<br>7 | 說明<br>A6 2 區 B 棟 10 樓 B01 客廳全景，目視<br>無損壞 | 編號<br>8 | 說明<br>A6 2 區 B 棟 10 樓 B01-浴廁全景，目視<br>無損壞 |

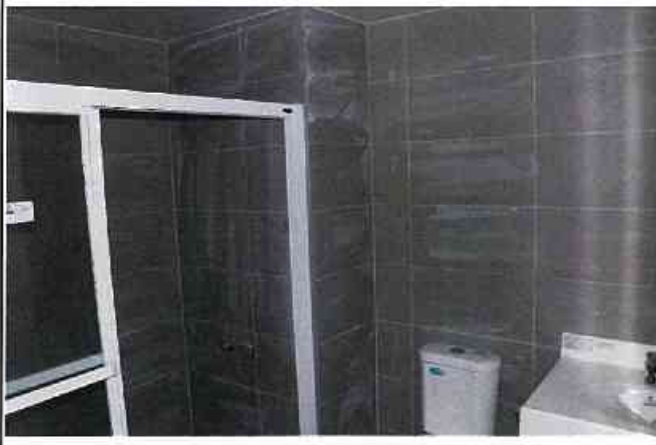
| 編號<br>9 | 說明<br>A6-2 區 B 棟 10 樓 B01-浴廁全景，目視<br>無損壞 | 編號<br>10 | 說明<br>A6-2 區 B 棟 10 樓 B01-廚房全景，目視<br>無損壞 |

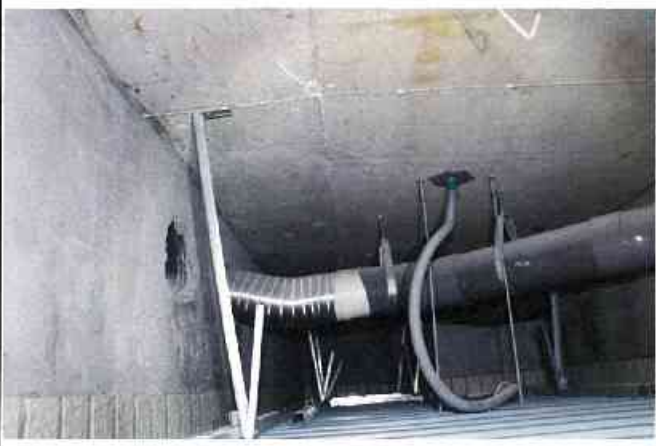
| 編號<br>11 | 說明<br>A6-2 區 B 棟 10 樓 B01-陽台頂版，目視<br>無損壞 | 編號<br>12 | 說明<br>A6 2 區 B 棟 10 樓 B01 廚房頂版，目視<br>無損壞 |

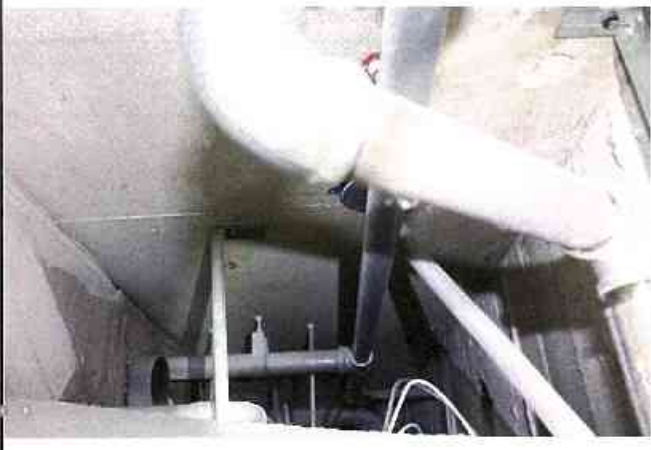
| 編號<br>15 | 說明<br>A6-2 區 B 棟 10 樓 B01-浴廁頂版，目視<br>無損壞 | 編號<br>16 | 說明<br>A6 2 區 B 棟 10 樓 B02-臥室牆裂縫 長<br>約 1.8m 寬約 0.1mm |

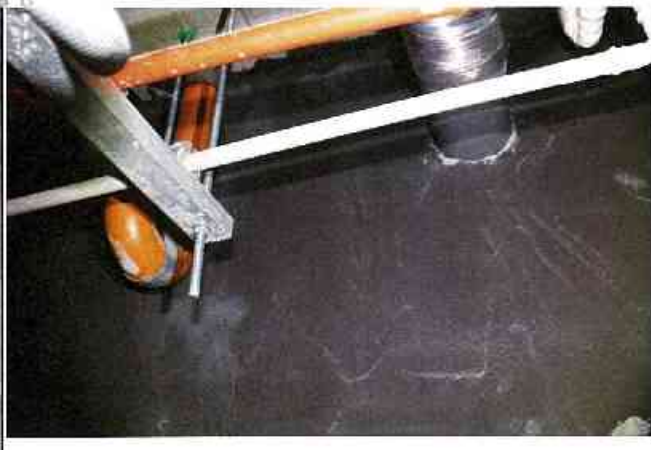
| 編號<br>17 | 說明<br>A6-2 區 B 棟 10 樓 B02-臥室牆裂縫 長<br>約 2.5m 寬約 0.1mm | 編號<br>18 | 說明<br>A6-2 區 B 棟 10 樓 B02-客廳牆裂縫 長<br>約 2.5m 寬約 0.1mm |

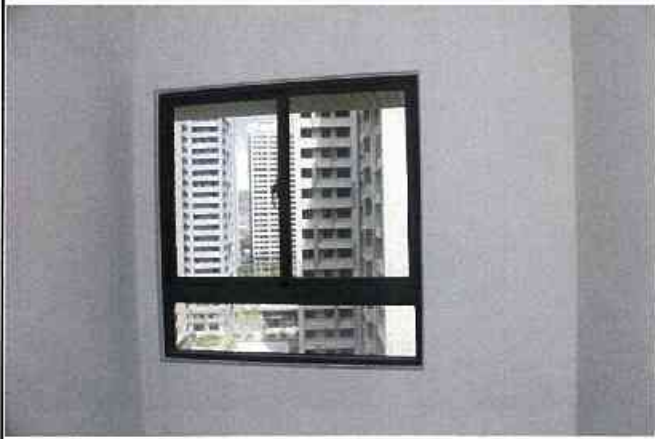
| 編號<br>21 | 說明<br>A6-2區B棟10樓B02-廚房全景，目視<br>無損壞 | 編號<br>22 | 說明<br>A6-2區B棟10樓B02-陽台頂版，目視<br>無損壞 |

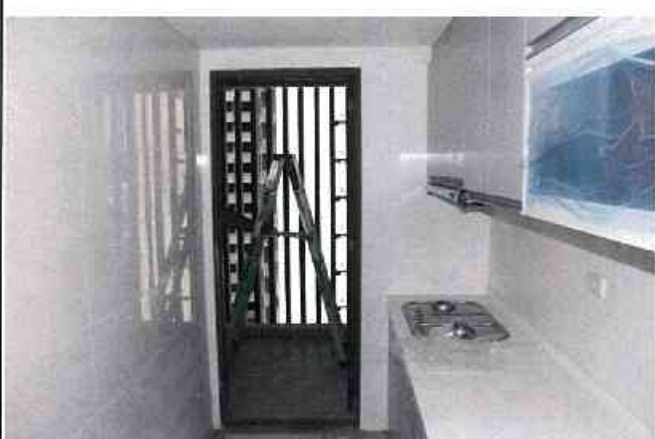
| 編號<br>23 | 說明<br>A6-2區B棟10樓B02-廚房頂版，目視<br>無損壞 | 編號<br>24 | 說明<br>A6-2區B棟10樓B02-浴廁頂版，目視<br>無損壞 |

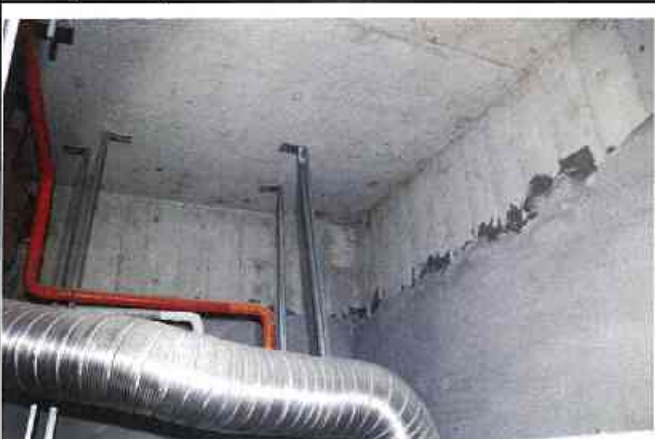
| 編號<br>25 | 說明<br>A6-2 區 B 棟 10 樓 B03-主臥室牆裂縫<br>長約 0.3m 寬約 0.1mm | 編號<br>26 | 說明<br>A6-2 區 B 棟 10 樓 B03 主臥室牆裂縫<br>長約 2.5m 寬約 0.1mm |

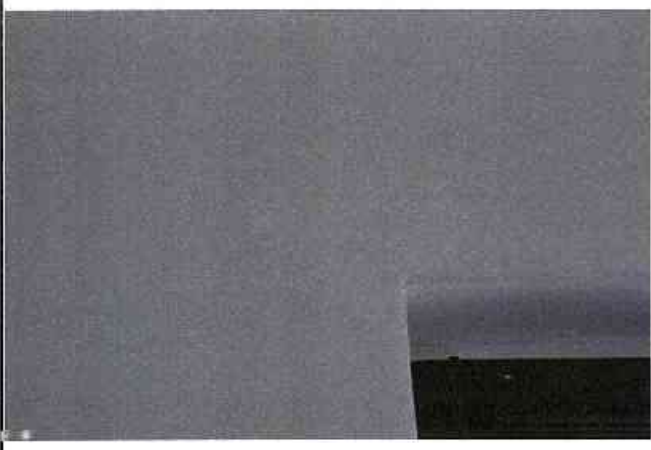
| 編號<br>27 | 說明<br>A6-2 區 B 棟 10 樓 B03 臥室牆裂縫 長<br>約 0.2m 寬約 0.1mm | 編號<br>28 | 說明<br>A6-2 區 B 棟 10 樓 B03-臥室牆裂縫 長<br>約 2.5m 寬約 0.1mm |

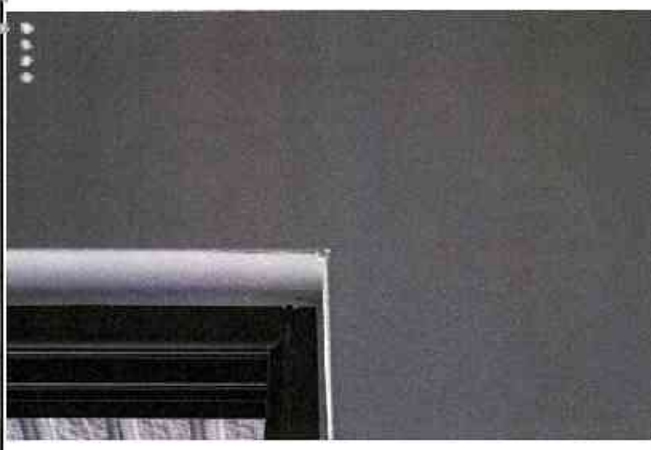
| 編號<br>29 | 說明<br>A6-2 區 B 棟 10 樓 B03-臥室牆裂縫 長<br>約 1.5m 寬約 0.1mm | 編號<br>30 | 說明<br>A6-2 區 B 棟 10 樓 B03-客廳牆裂縫 長<br>約 0.2m 寬約 0.1mm |

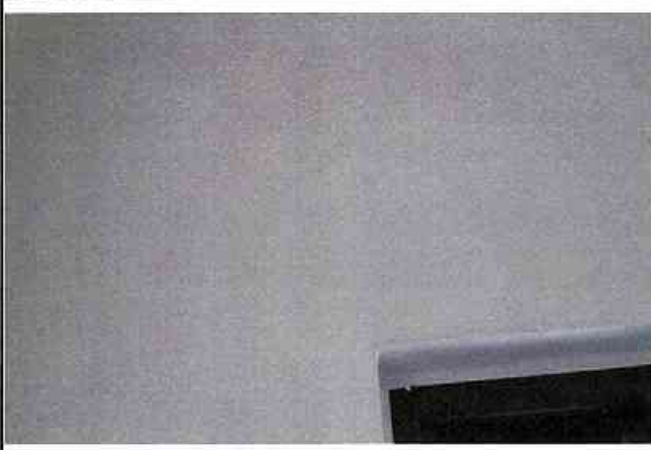
| 編號<br>31 | 說明<br>A6-2區B棟10樓B03-客廳牆裂縫長約2.5m寬約0.1mm | 編號<br>32 | 說明<br>A6-2區B棟10樓B03-浴廁全景，目視無損壞 |

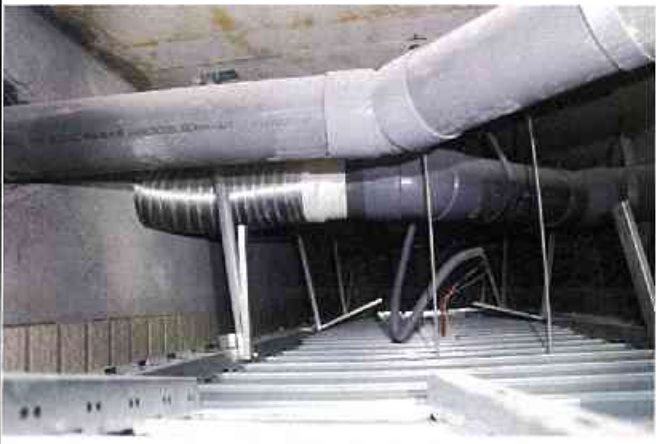
| 編號<br>37 | 說明<br>A6-2 區 B 棟 10 樓 B03-走道頂版，目視<br>無損壞 | 編號<br>38 | 說明<br>A6-2 區 B 棟 10 樓 B03-浴廁頂版，目視<br>無損壞 |

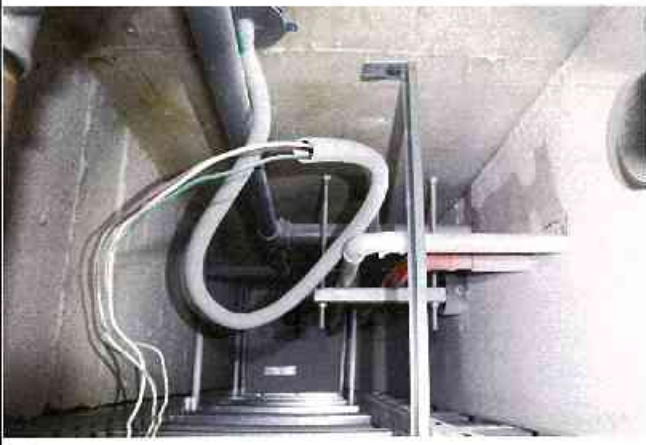
| 編號<br>39 | 說明<br>A6-2 區 B 棟 10 樓 B03-浴廁頂版，目視<br>無損壞 | 編號<br>40 | 說明<br>A6-2 區 B 棟 10 樓 B05-主臥室牆裂縫<br>長約 1.7m 寬約 0.1mm |

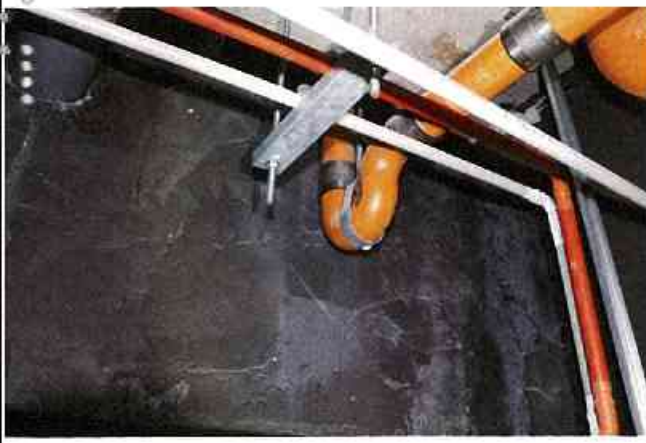
| 編號<br>41 | 說明<br>A6-2 區 B 棟 10 樓 B05-主臥室牆裂縫<br>長約 5m 寬約 0.1mm | 編號<br>42 | 說明<br>A6-2 區 B 棟 10 樓 B05-臥室牆裂縫 長<br>約 1.4m 寬約 0.1mm |

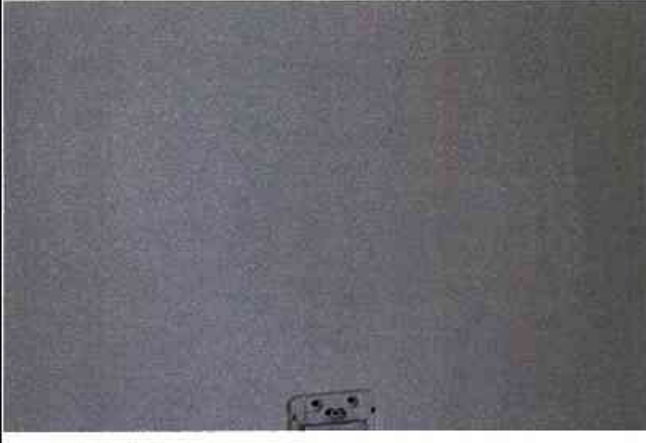
| 編號<br>43 | 說明 | A6-2 區 B 棟 10 樓 B05-臥室牆裂縫 長約 2.5m 寬約 0.1mm | 編號<br>44 | 說明 | A6-2 區 B 棟 10 樓 B05-臥室牆裂縫 長約 2.3m 寬約 0.1mm |

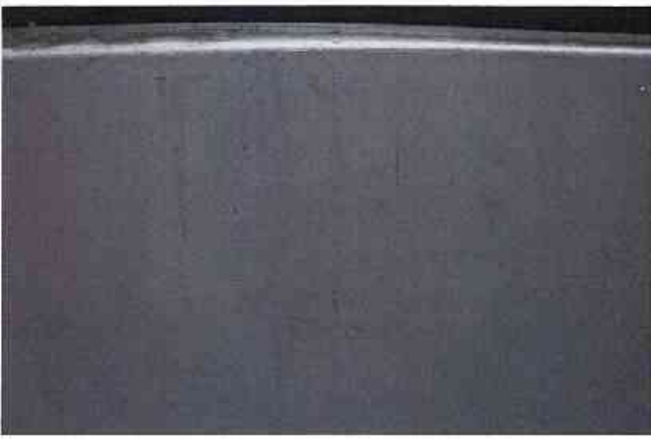
| 編號<br>47 | 說明 | A6-2 區 B 棟 10 樓 B05-浴廁全景，目視無損壞 | 編號<br>48 | 說明 | A6-2 區 B 棟 10 樓 B05-浴廁全景，目視無損壞 |

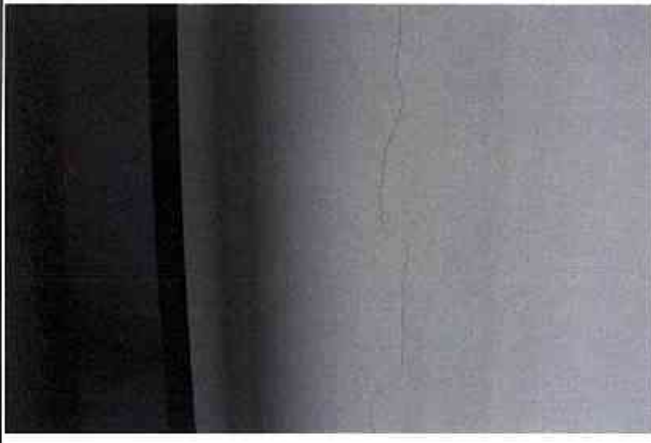
| 編號<br>57 | 說明 | A6-2 區 B 棟 10 樓 B06-客廳牆裂縫 長約 2.5m 寬約 0.1mm | 編號<br>58 | 說明 | A6-2 區 B 棟 10 樓 B06-臥室全景，目視無損壞 |

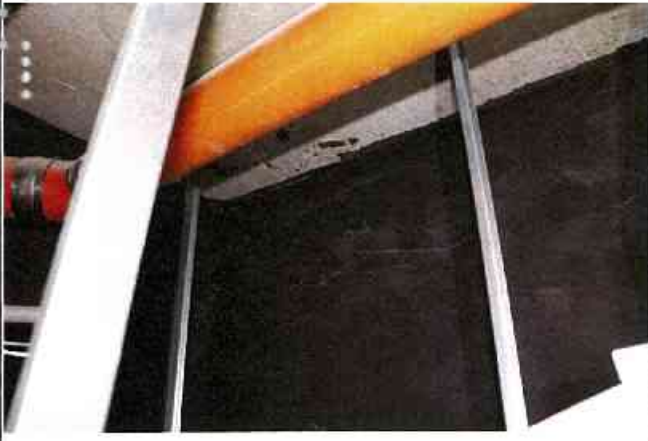
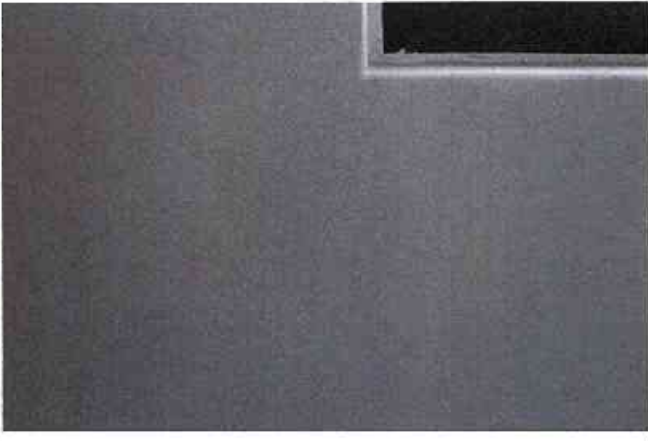
| 編號<br>63 | 說明 | A6-2 區 B 棟 10 樓 B06-浴廁頂版，目視<br>無損壞 | 編號<br>64 | 說明 | A6-2 區 B 棟 10 樓 B07 主臥室牆裂縫<br>長約 1.8m 寬約 0.1mm |

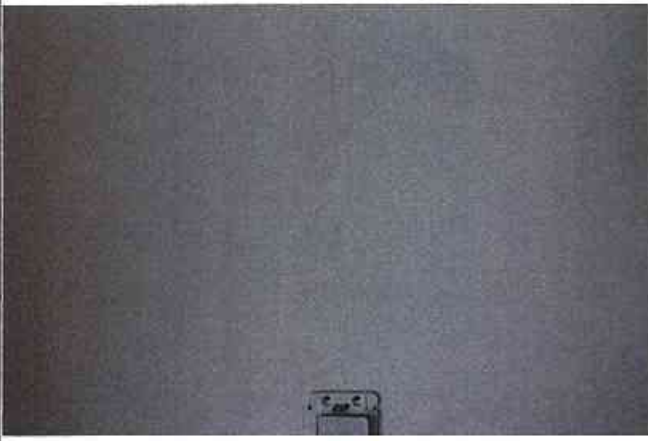
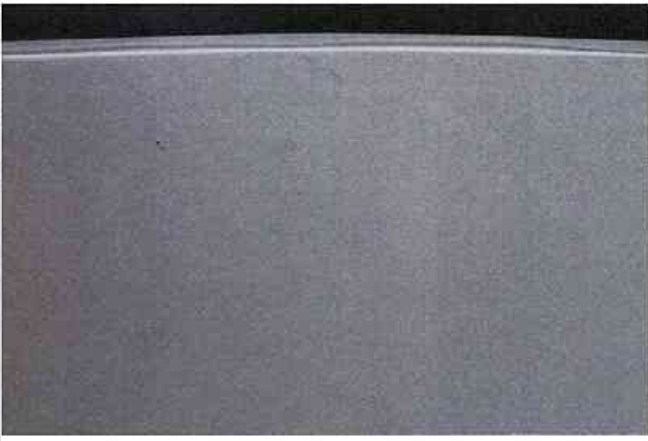
| 編號<br>65 | 說明 | A6-2 區 B 棟 10 樓 B07-主臥室牆裂縫<br>長約 2.5m 寬約 0.1mm | 編號<br>66 | 說明 | A6-2 區 B 棟 10 樓 B07-臥室牆裂縫 長<br>約 1m 寬約 0.1mm |

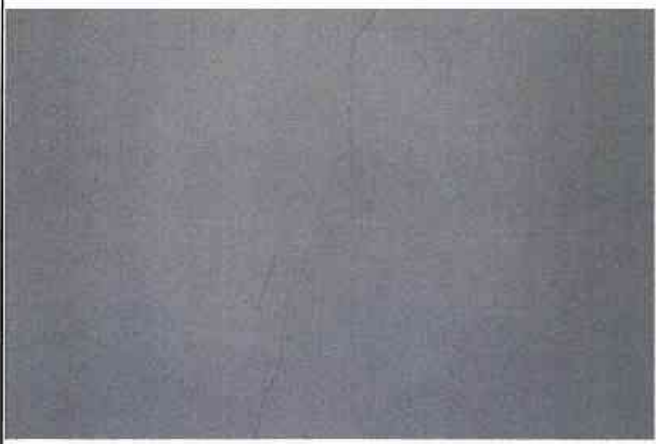
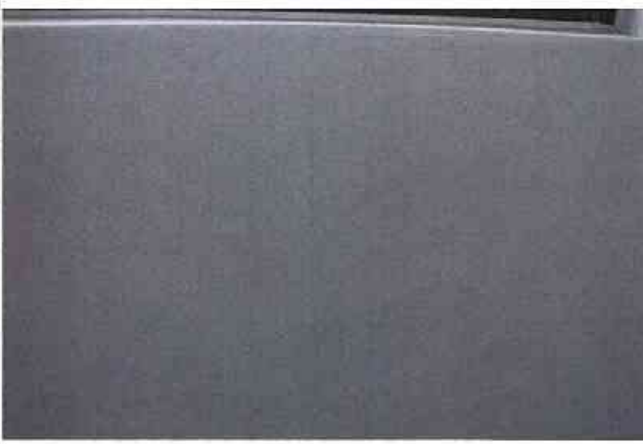
| 編號<br>67 | 說明<br>A6-2 區 B 棟 10 樓 B07-臥室牆裂縫 長約 2m 寬約 0.1mm | 編號<br>68 | 說明<br>A6-2 區 B 棟 10 樓 B07-臥室牆裂縫 長約 1.4m 寬約 0.1mm |

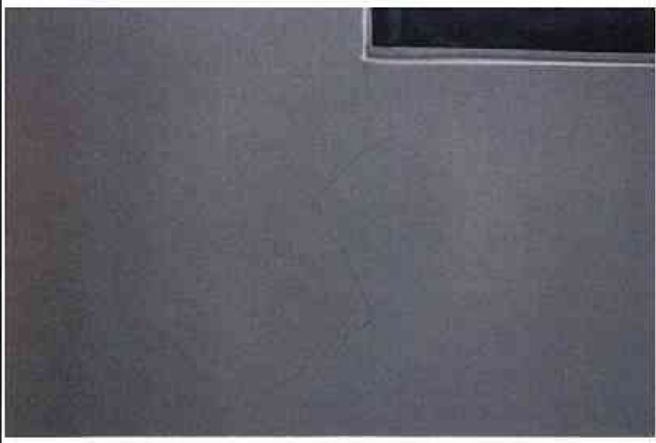
| 編號<br>69 | 說明<br>A6-2 區 B 棟 10 樓 B07-客廳牆裂縫 長約 4m 寬約 0.1mm | 編號<br>70 | 說明<br>A6-2 區 B 棟 10 樓 B07-客廳牆裂縫 長約 5m 寬約 0.1mm |

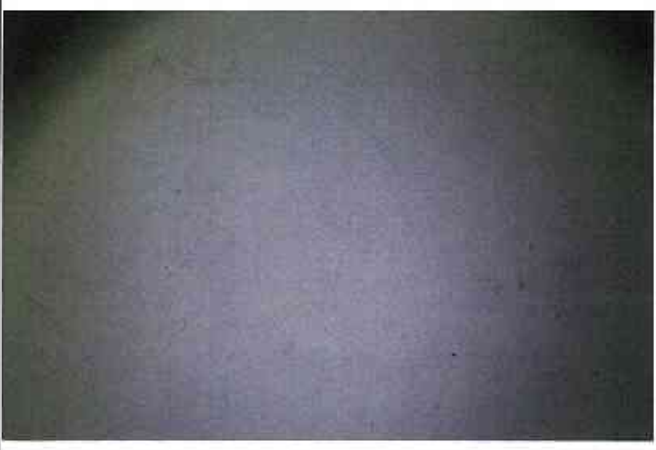
| 編號<br>83 | 說明<br>A6-2 區 B 棟 10 樓公共空間樓梯牆細微裂縫 長約 1.5*3m 寬約 0.1mm | 編號 | 說明 |

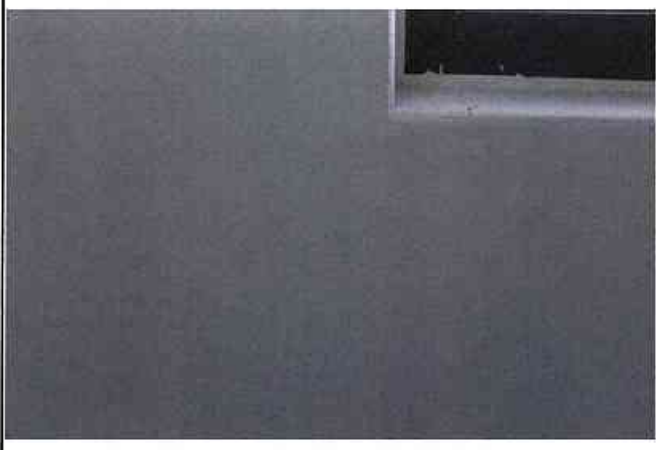
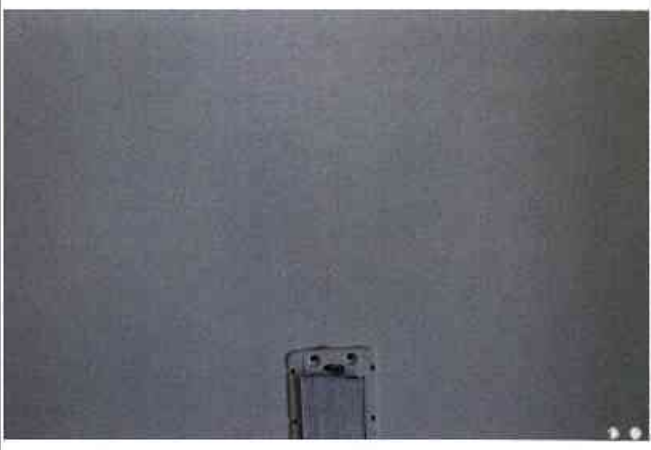
| 編號<br>1 | 說明 | A6-2 區 B 棟 9 樓 B01-主臥室牆裂縫 長約 0.2m 寬約 0.1mm | 編號<br>2 | 說明 | A6-2 區 B 棟 9 樓 B01-主臥室牆裂縫 長約 5m 寬約 0.1mm |

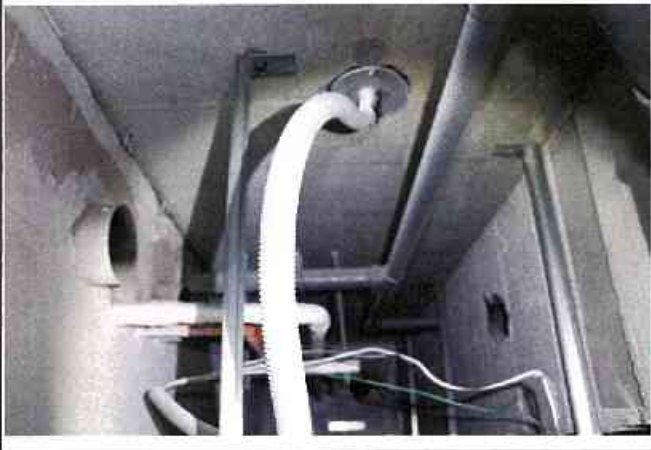
| 編號<br>13 | 說明<br>A6-2 區 B 棟 9 樓 B01-浴廁頂版，目視<br>無損壞 | 編號<br>14 | 說明<br>A6-2 區 B 棟 9 樓 B02-臥室牆裂縫 長約<br>0.8m 寬約 0.1mm |

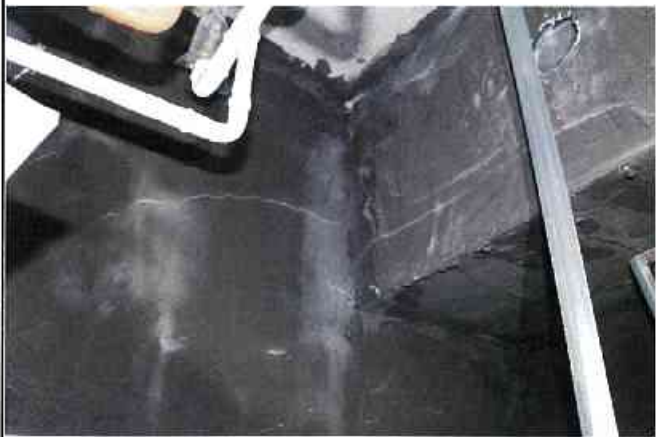
| 編號<br>15 | 說明<br>A6-2 區 B 棟 9 樓 B02-客廳牆裂縫 長約<br>0.3m 寬約 0.1mm | 編號<br>16 | 說明<br>A6-2 區 B 棟 9 樓 B02-臥室全景，目視<br>無損壞 |

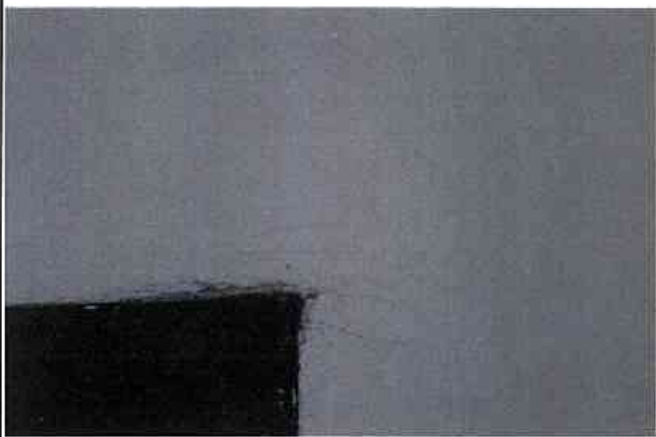
| 編號<br>17 | 說明<br>A6-2 區 B 棟 9 樓 B02-浴廁全景，目視<br>無損壞 | 編號<br>18 | 說明<br>A6-2 區 B 棟 9 樓 B02-廚房全景，目視<br>無損壞 |

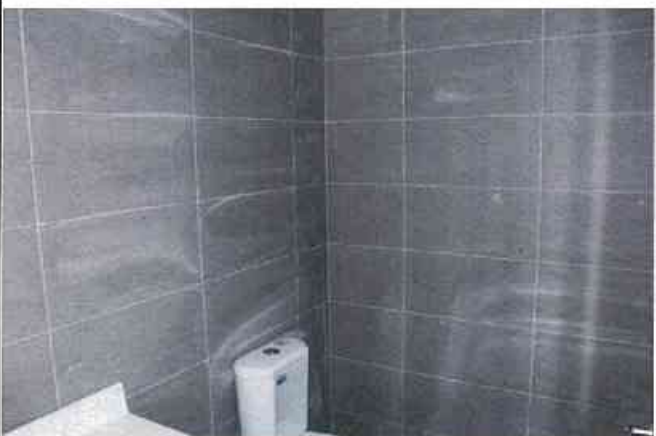
| 編號<br>19 | 說明<br>A6-2 區 B 棟 9 樓 B02 陽台頂版，目視<br>無損壞 | 編號<br>20 | 說明<br>A6-2 區 B 棟 9 樓 B02-廚房頂版，目視<br>無損壞 |

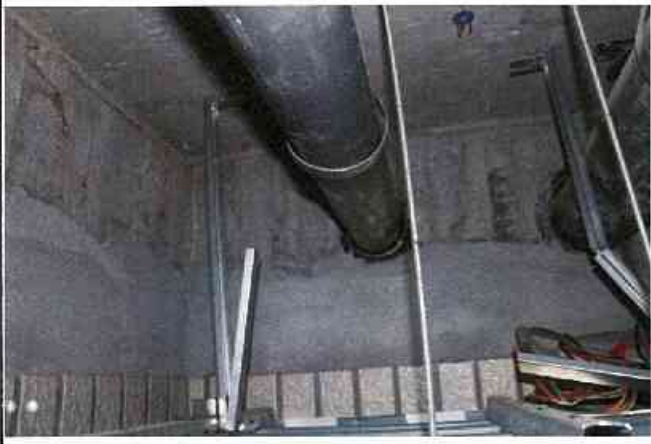
| 編號<br>21 | 說明<br>A6-2 區 B 棟 9 樓 B02-浴廁頂版，目視<br>無損壞 | 編號<br>22 | 說明<br>A6-2 區 B 棟 9 樓 B03-主臥室牆裂縫 長<br>約 1.1m 寬約 0.1mm |

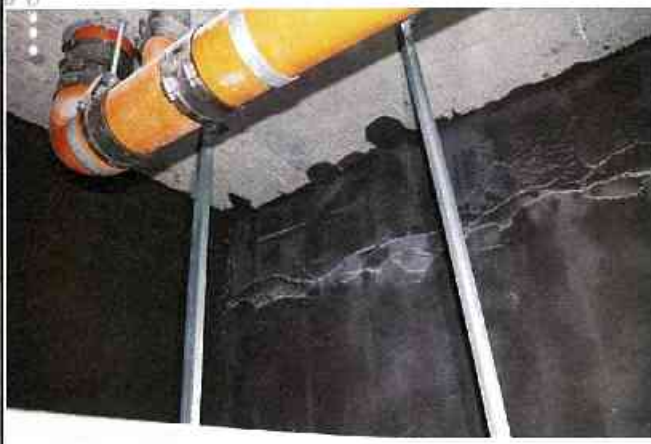
| 編號<br>23 | 說明<br>A6-2 區 B 棟 9 樓 B03-主臥室牆裂縫 長<br>約 2.5m 寬約 0.1mm | 編號<br>24 | 說明<br>A6-2 區 B 棟 9 樓 B03-臥室全景，目視<br>無損壞 |

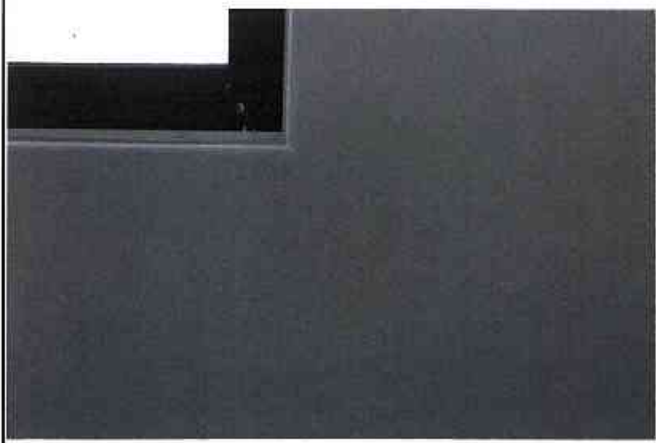
| 編號<br>27 | 說明 | A6-2 區 B 棟 9 樓 B03-客廳牆裂縫 長約 2.5m 寬約 0.1mm | 編號<br>28 | 說明 | A6-2 區 B 棟 9 樓 B03-浴廁全景，目視無損壞 |

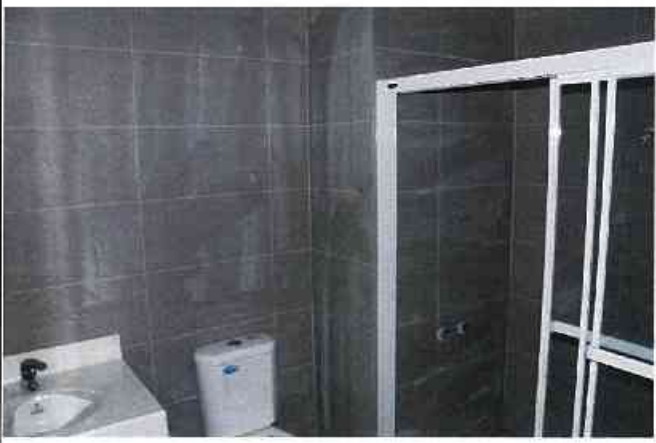
| 編號<br>31 | 說明<br>A6-2 區 B 棟 9 樓 B03-陽台頂版，目視<br>無損壞 | 編號<br>32 | 說明<br>A6-2 區 B 棟 9 樓 B03 廚房頂版，目視<br>無損壞 |

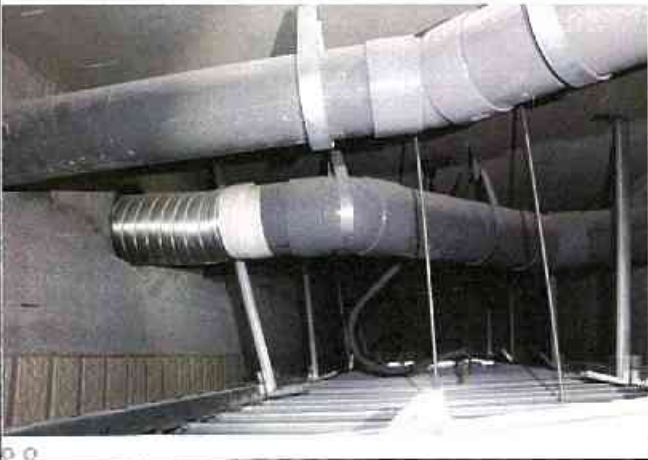
| 編號<br>33 | 說明<br>A6-2 區 B 棟 9 樓 B03 走道頂版，目視<br>無損壞 | 編號<br>34 | 說明<br>A6-2 區 B 棟 9 樓 B03-浴廁頂版，目視<br>無損壞 |

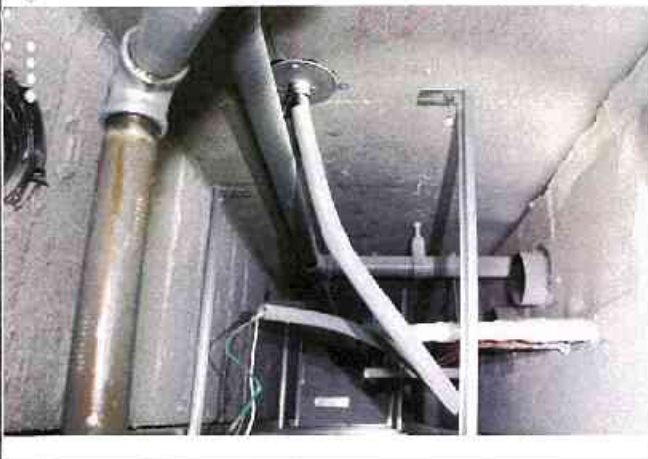
| 編號<br>35 | 說明<br>A6-2 區 B 棟 9 樓 B03-浴廁頂版，目視<br>無損壞 | 編號<br>36 | 說明<br>A6-2 區 B 棟 9 樓 B05-主臥室牆裂縫 長<br>約 1m 寬約 0.1mm |

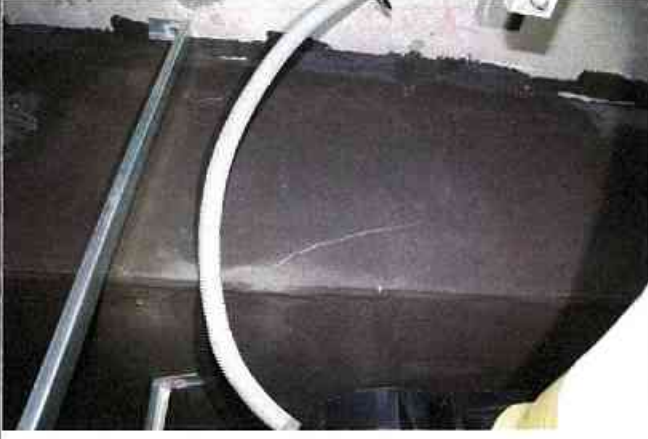
| 編號<br>37 | 說明 | A6-2 區 B 棟 9 樓 B05-主臥室牆裂縫 長約 5m 寬約 0.1mm | 編號<br>38 | 說明 | A6-2 區 B 棟 9 樓 B05-臥室牆裂縫 長約 0.4m 寬約 0.1mm |

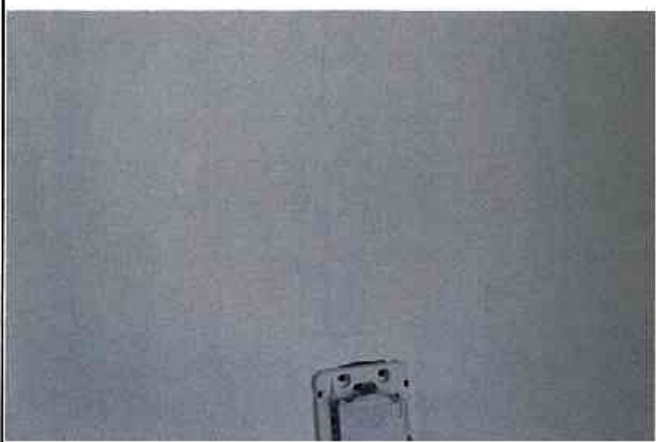
| 編號<br>39 | 說明 | A6-2 區 B 棟 9 樓 B05 臥室牆裂縫 長約 1.5m 寬約 0.1mm | 編號<br>40 | 說明 | A6-2 區 B 棟 9 樓 B05-客廳牆裂縫 長約 0.9m 寬約 0.1mm |

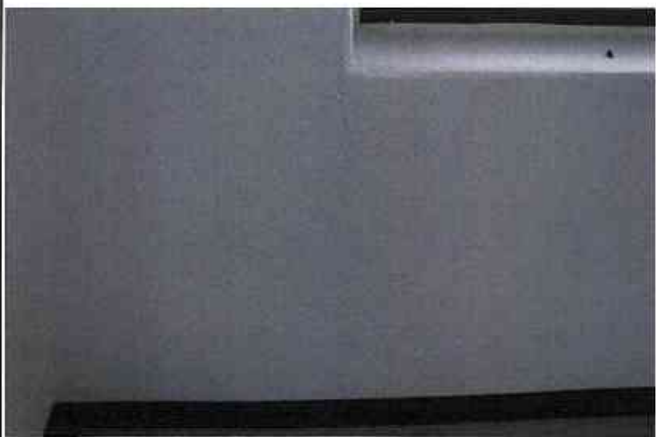
| 編號<br>41 | 說明 | A6-2 區 B 棟 9 樓 B05-客廳牆裂縫 長約 2.5m 寬約 0.1mm | 編號<br>42 | 說明 | A6-2 區 B 棟 9 樓 B05-浴廁全景，目視無損壞 |

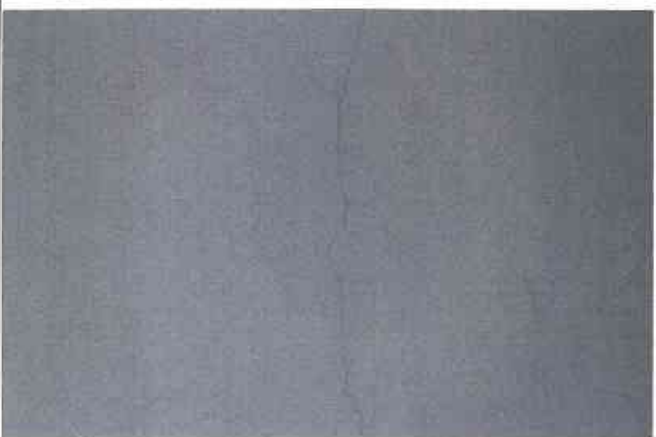
| 編號<br>43 | 說明<br>A6-2 區 B 棟 9 樓 B05-浴廁全景，目視<br>無損壞 | 編號<br>44 | 說明<br>A6-2 區 B 棟 9 樓 B05 廚房全景，目視<br>無損壞 |

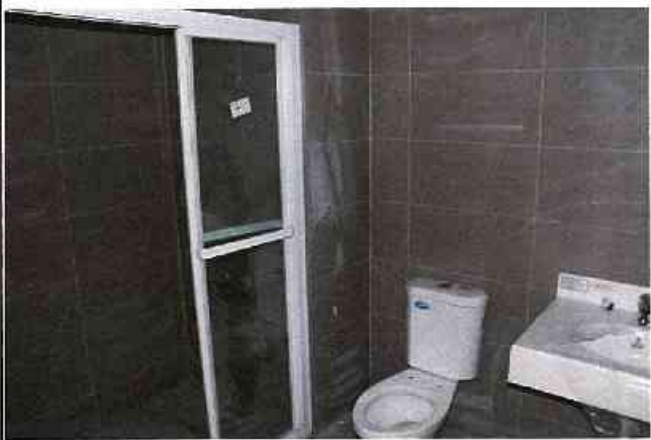
| 編號<br>45 | 說明<br>A6-2 區 B 棟 9 樓 B05-陽台頂版，目視<br>無損壞 | 編號<br>46 | 說明<br>A6 2 區 B 棟 9 樓 B05-廚房頂版，目視<br>無損壞 |

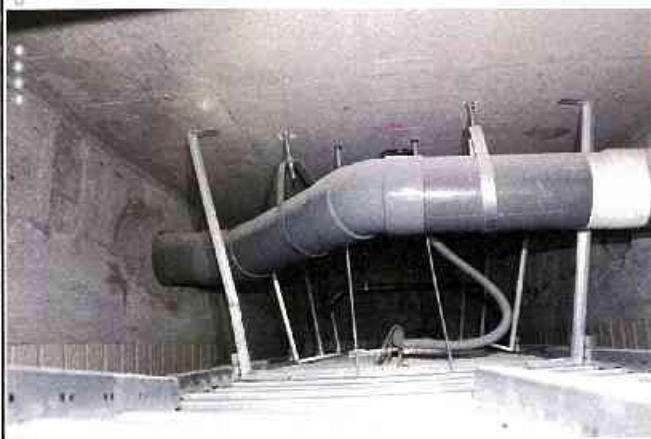
| 編號<br>47 | 說明<br>A6-2 區 B 棟 9 樓 B05-走道頂版，目視<br>無損壞 | 編號<br>48 | 說明<br>A6-2 區 B 棟 9 樓 B05-浴廁頂版，目視<br>無損壞 |

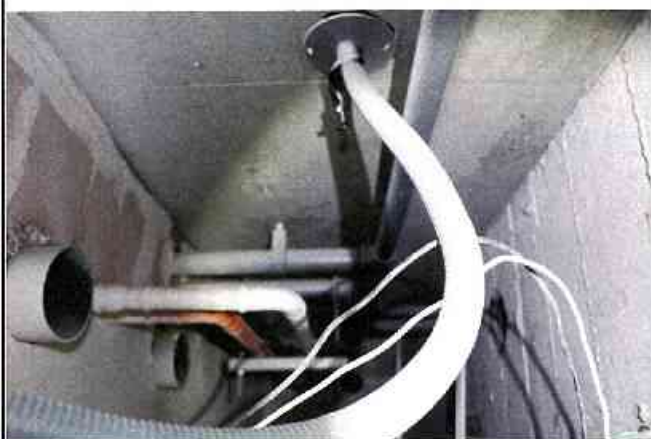
| 編號<br>49 | 說明<br>A6-2 區 B 棟 9 樓 B05-浴廁頂版，目視<br>無損壞 | 編號<br>50 | 說明<br>A6-2 區 B 棟 9 樓 B06-臥室牆裂縫 長約<br>1.3m 寬約 0.1mm |

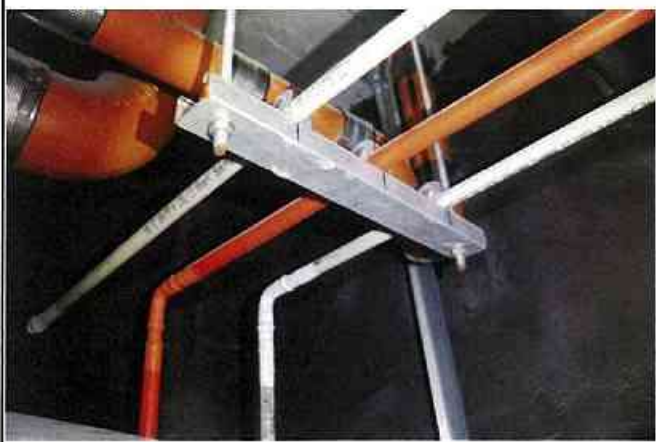
| 編號<br>51 | 說明<br>A6-2 區 B 棟 9 樓 B06-臥室牆裂縫 長約<br>3m 寬約 0.1mm | 編號<br>52 | 說明<br>A6-2 區 B 棟 9 樓 B06-客廳牆裂縫 長約<br>2.5m 寬約 0.1mm |

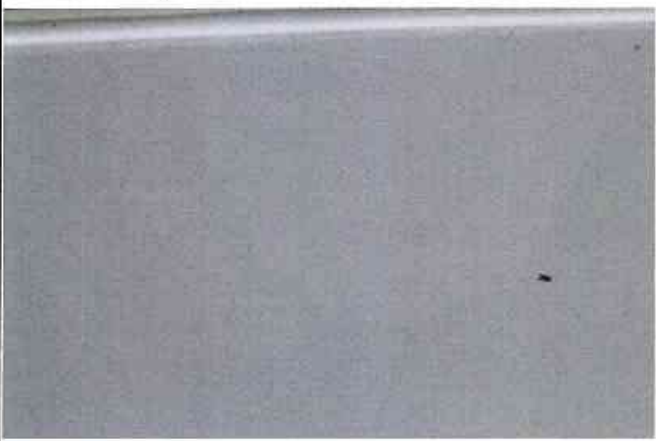
| 編號<br>53 | 說明<br>A6-2 區 B 棟 9 樓 B06-臥室牆裂縫 長約<br>0.7m 寬約 0.1mm | 編號<br>54 | 說明<br>A6-2 區 B 棟 9 樓 B06-浴廁全景，目視<br>無損壞 |
