# 臺中市結構工程技師公會

## 板橋區浮洲合宜住宅結構安全鑑定案

### A6 東區鑑定報告書

## 附件二十五：A6 東區 B 棟裂損現況調查報告

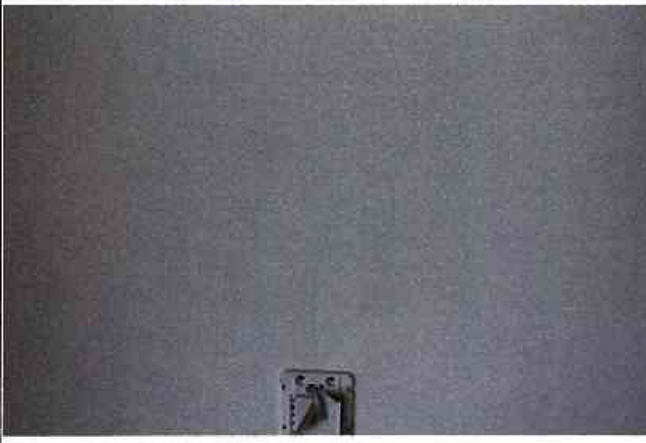
| 編號<br>59 | 說明<br>A6 2 區 B 棟 9 樓 B07-主臥室牆裂縫 長<br>約 2m 寬約 0.1mm | 編號<br>60 | 說明<br>A6 2 區 B 棟 9 樓 B07-臥室牆裂縫 長約<br>0.7m 寬約 0.1mm |

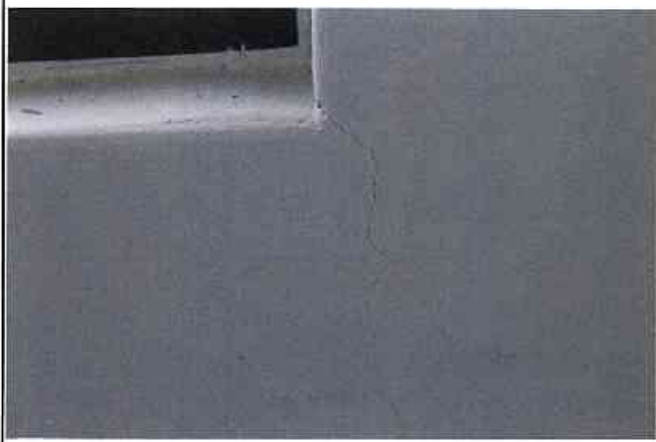
| 編號<br>61 | 說明<br>A6-2 區 B 棟 9 樓 B07-臥室牆裂縫 長約 0.3m 寬約 0.1mm | 編號<br>62 | 說明<br>A6-2 區 B 棟 9 樓 B07-客廳牆裂縫 長約 3.3m 寬約 0.1mm |

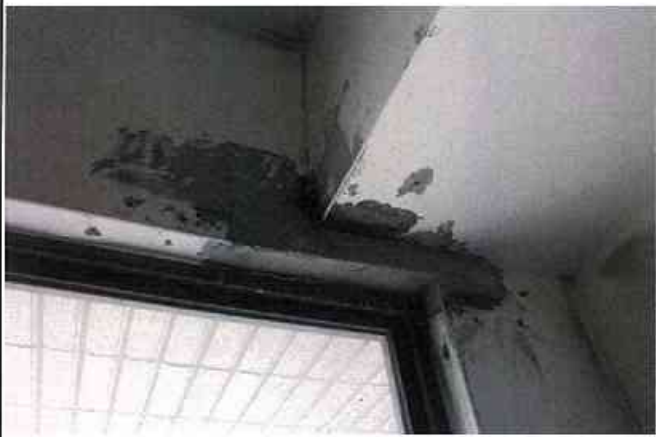
| 編號<br>63 | 說明<br>A6-2 區 B 棟 9 樓 B07-客廳牆粉刷層脫落長約 0.4*0.8m 寬約 0.1mm | 編號<br>64 | 說明<br>A6-2 區 B 棟 9 樓 B07-客廳牆裂縫 長約 2.5m 寬約 0.1mm |

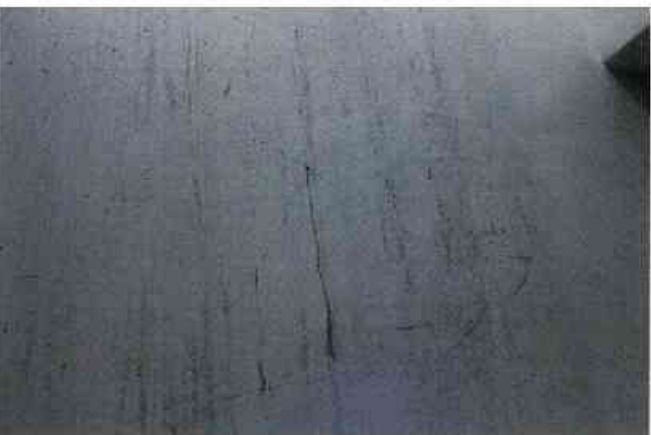
| 編號<br>77 | 說明 | A6-2 區 B 棟 9 樓公共空間樓梯牆細微裂縫 長約 1*2.5m 寬約 0.1mm | 編號 | 說明 | |

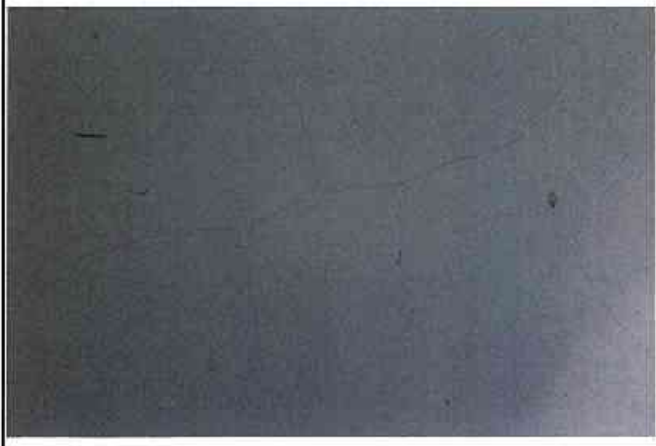
| 編號<br>1 | 說明<br>A6-2 區 B 棟 8 樓公共空間樓梯牆細微裂縫 長約 1.5*2m 寬約 0.1mm | 編號<br>2 | 說明<br>A6-2 區 B 棟 8 樓公共空間樓梯牆細微裂縫 長約 1.5*1.5m 寬約 0.1mm |

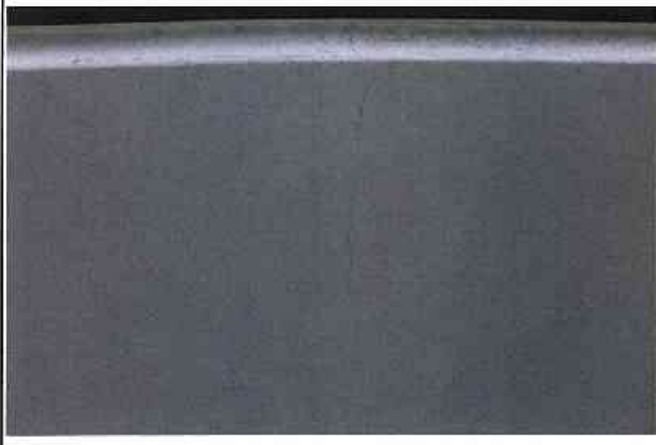
| 編號<br>3 | 說明<br>A6-2 區 B 棟 8 樓 B01-主臥室牆裂縫 長約 1m 寬約 0.1mm | 編號<br>4 | 說明<br>A6-2 區 B 棟 8 樓 B01-主臥室牆裂縫 長約 2.5m 寬約 0.1mm |

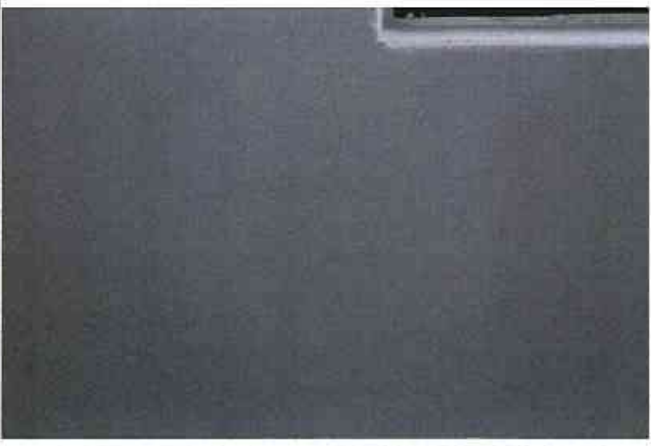
| 編號<br>5 | 說明<br>A6-2 區 B 棟 8 樓 B01-臥室全景，目視無損壞 | 編號<br>6 | 說明<br>A6-2 區 B 棟 8 樓 B01-臥室牆裂縫 長約 1.5m 寬約 0.1mm |

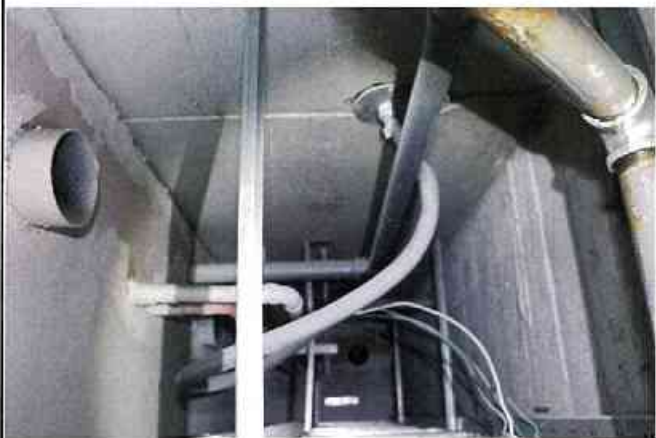
| 編號<br>15 | 說明<br>A6-2 區 B 棟 8 樓 B01-浴廁頂版，目視<br>無損壞 | 編號<br>16 | 說明<br>A6-2 區 B 棟 8 樓 B02-臥室牆裂縫 長約<br>0.6m 寬約 0.1mm |

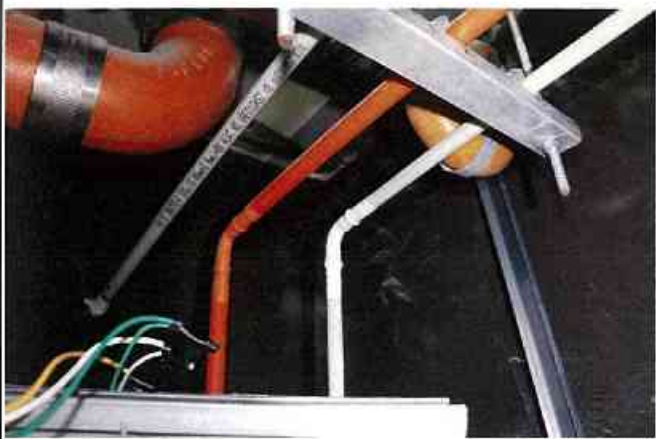
| 編號<br>17 | 說明<br>A6-2 區 B 棟 8 樓 B02-臥室牆裂縫 長約<br>2.5m 寬約 0.1mm | 編號<br>18 | 說明<br>A6 2 區 B 棟 8 樓 B02 客廳全景，目視<br>無損壞 |

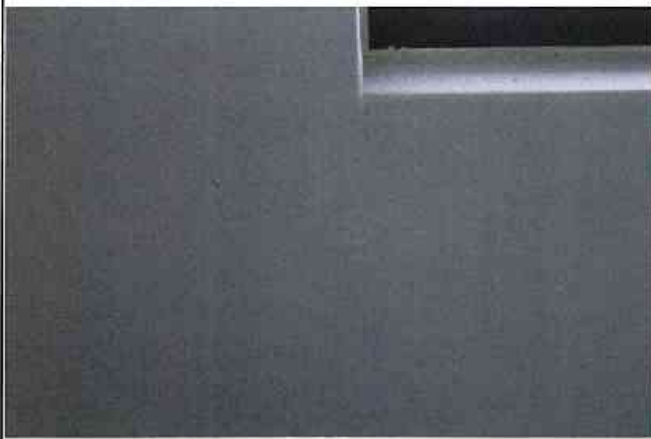
| 編號<br>27 | 說明 | A6-2區B棟8樓B03-臥室全景，目視無損壞 | 編號<br>28 | 說明 | A6-2區B棟8樓B03-臥室牆裂縫 長約1.2m 寬約0.1mm |

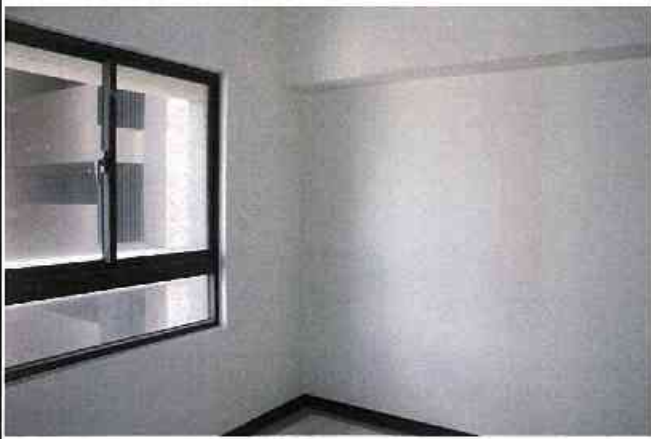
| 編號<br>29 | 說明 | A6-2區B棟8樓B03-客廳牆裂縫 長約0.7m 寬約0.1mm | 編號<br>30 | 說明 | A6-2區B棟8樓B03-客廳牆裂縫 長約2.5m 寬約0.1mm |

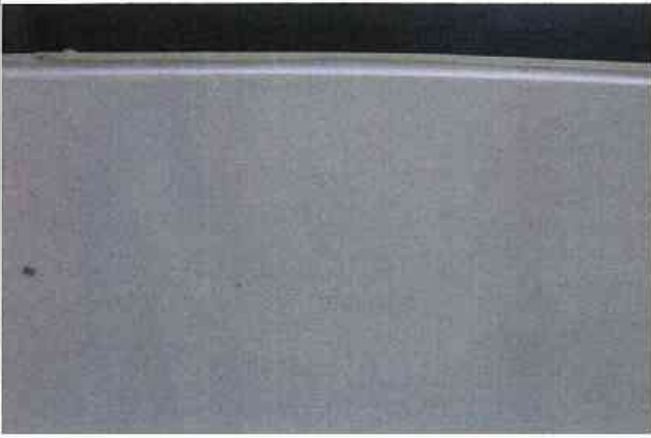
| 編號<br>31 | 說明<br>A6-2 區 B 棟 8 樓 B03-浴廁全景，目視<br>無損壞 | 編號<br>32 | 說明<br>A6-2 區 B 棟 8 樓 B03 浴廁全景，目視<br>無損壞 |

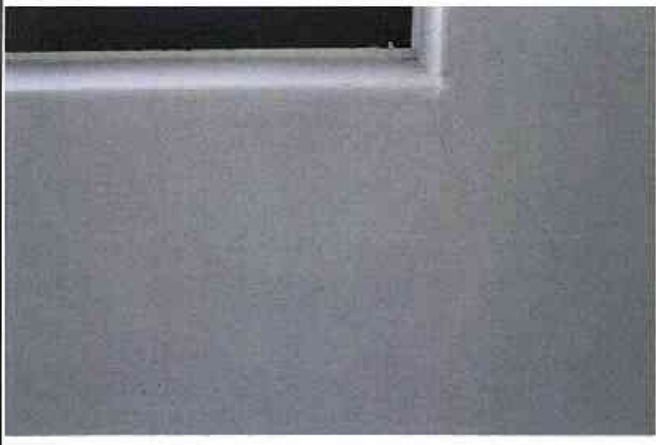
| 編號<br>41 | 說明<br>A6-2 區 B 棟 8 樓 B05-臥室牆裂縫 長約<br>1m 寬約 0.1mm | 編號<br>42 | 說明<br>A6-2 區 B 棟 8 樓 B05-臥室牆裂縫 長約<br>2.5m 寬約 0.1mm |

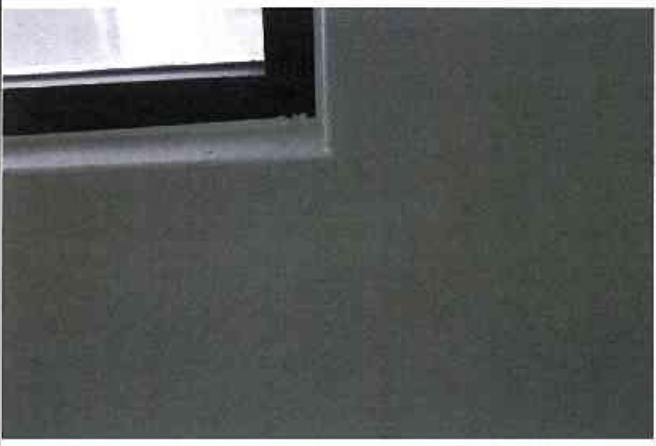
| 編號<br>43 | 說明 | A6-2 區 B 棟 8 樓 B05-臥室牆裂縫 長約 2m 寬約 0.1mm | 編號<br>44 | 說明 | A6-2 區 B 棟 8 樓 B05-客廳牆裂縫 長約 1.5m 寬約 0.1mm |

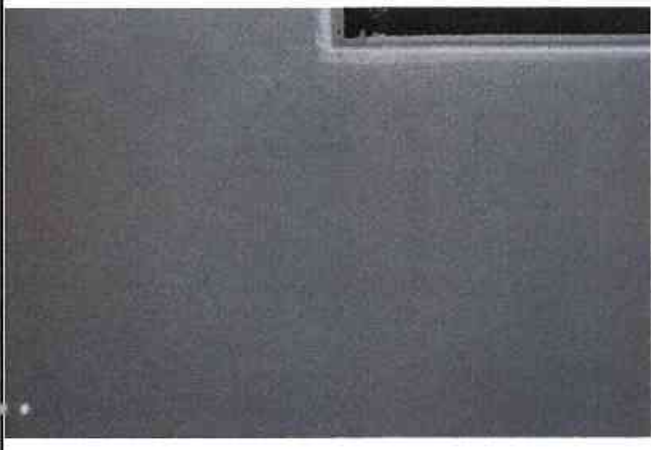
| 編號<br>45 | 說明 | A6-2 區 B 棟 8 樓 B05-客廳牆裂縫 長約 2.5m 寬約 0.1mm | 編號<br>46 | 說明 | A6-2 區 B 棟 8 樓 B05-浴廁全景，目視無損壞 |

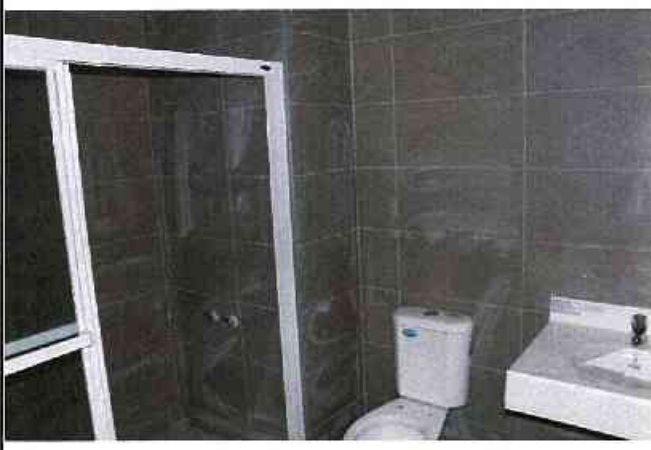
| 編號<br>49 | 說明<br>A6-2 區 B 棟 8 樓 B05-陽台頂版，目視<br>無損壞 | 編號<br>50 | 說明<br>A6-2 區 B 棟 8 樓 B05 廚房頂版，目視<br>無損壞 |

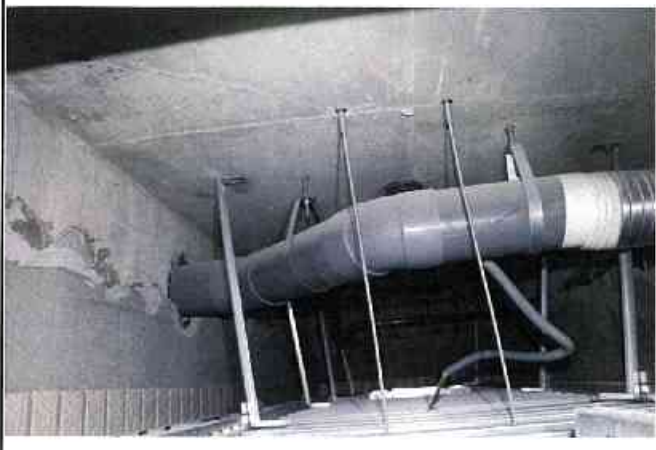
| 編號<br>51 | 說明<br>A6-2 區 B 棟 8 樓 B05-走道頂版，目視<br>無損壞 | 編號<br>52 | 說明<br>A6-2 區 B 棟 8 樓 B05-浴廁頂版，目視<br>無損壞 |

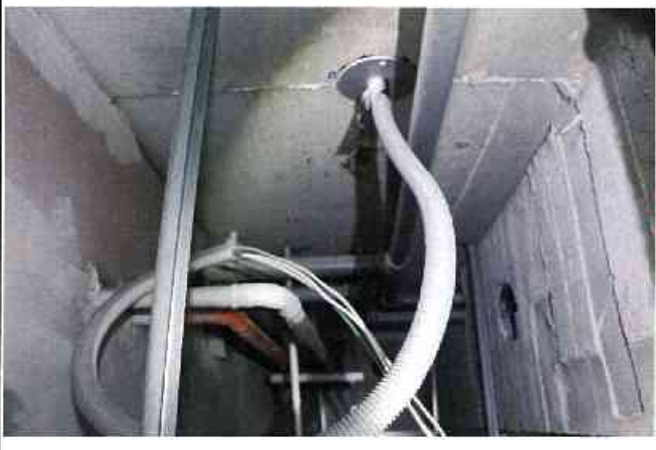
| 編號<br>53 | 說明<br>A6-2 區 B 棟 8 樓 B05-浴廁頂版，目視<br>無損壞 | 編號<br>54 | 說明<br>A6-2 區 B 棟 8 樓 B06-臥室牆裂縫 長約<br>0.4m 寬約 0.1mm |

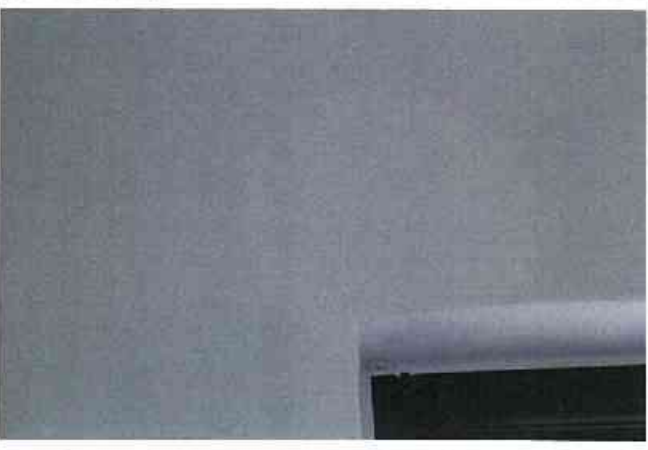
| 編號<br>55 | 說明<br>A6-2區B棟8樓B06-客廳牆裂縫 長約0.2m 寬約0.1mm | 編號<br>56 | 說明<br>A6-2區B棟8樓B06-臥室全景，目視無損壞 |

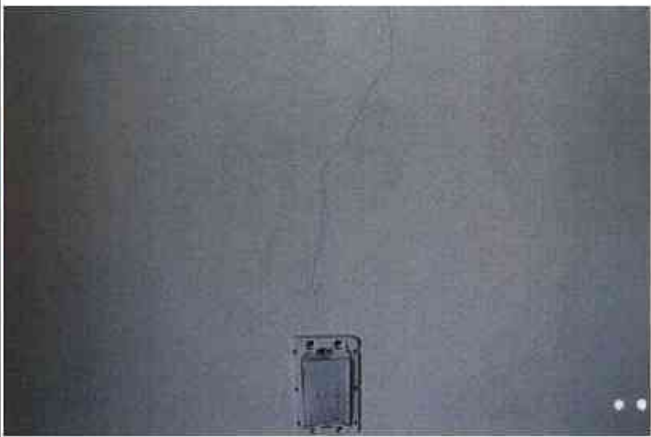
| 編號<br>61 | 說明<br>A6-2 區 B 棟 8 樓 B06-浴廁頂版，目視<br>無損壞 | 編號<br>62 | 說明<br>A6-2 區 B 棟 8 樓 B07-主臥室牆裂縫 長<br>約 2.5m 寬約 0.1mm |

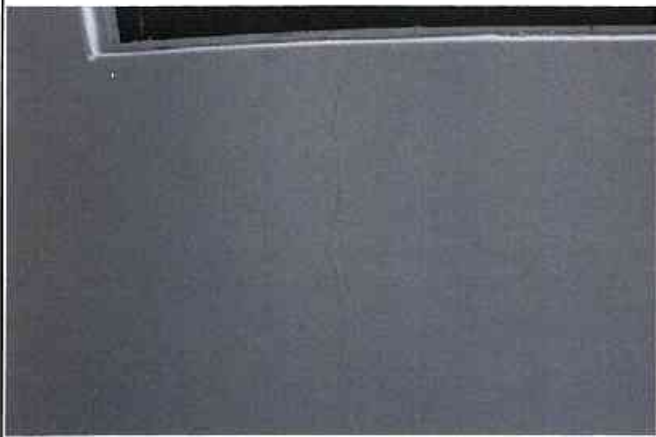
| 編號<br>63 | 說明<br>A6-2 區 B 棟 8 樓 B07-臥室牆裂縫 長約<br>0.9m 寬約 0.1mm | 編號<br>64 | 說明<br>A6-2 區 B 棟 8 樓 B07-臥室牆裂縫 長約<br>0.3m 寬約 0.1mm |

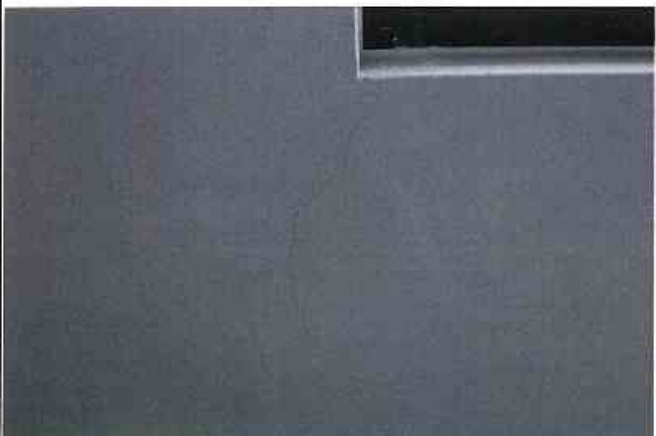
| 編號<br>65 | 說明<br>A6-2 區 B 棟 8 樓 B07-客廳牆裂縫 長約<br>2.4m 寬約 0.1mm | 編號<br>66 | 說明<br>A6-2 區 B 棟 8 樓 B07-客廳牆裂縫 長約<br>2.5m 寬約 0.1mm |

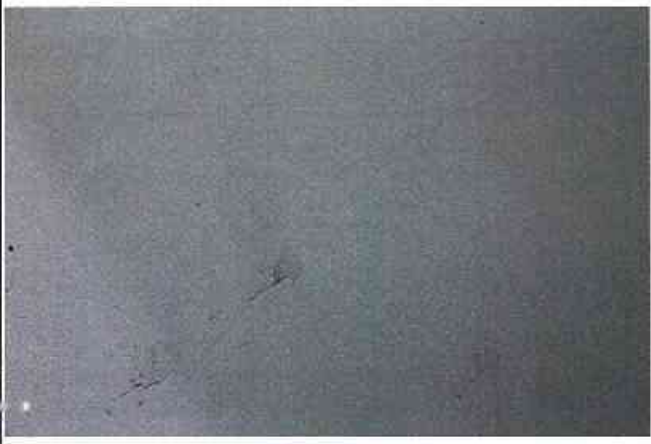
| 編號 | 說明 | A6-2 區 B 棟 8 樓公共空間樓梯牆細微<br>裂縫 長約 1.5*1.5m 寬約 0.1mm | 編號 | 說明 | |

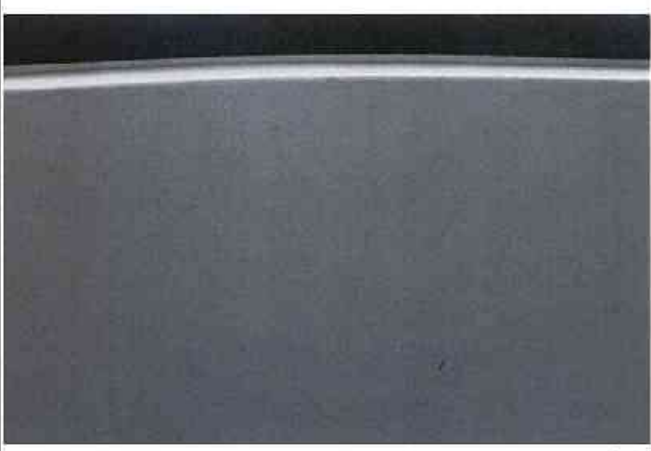
| 編號<br>1 | 說明 | A6-2 區 B 棟 7 樓公共空間樓梯牆細微裂縫 長約 1.5*3m 寬約 0.1mm | 編號<br>2 | 說明 | A6-2 區 B 棟 7 樓 B01-主臥室牆裂縫 長約 1m 寬約 0.1mm |

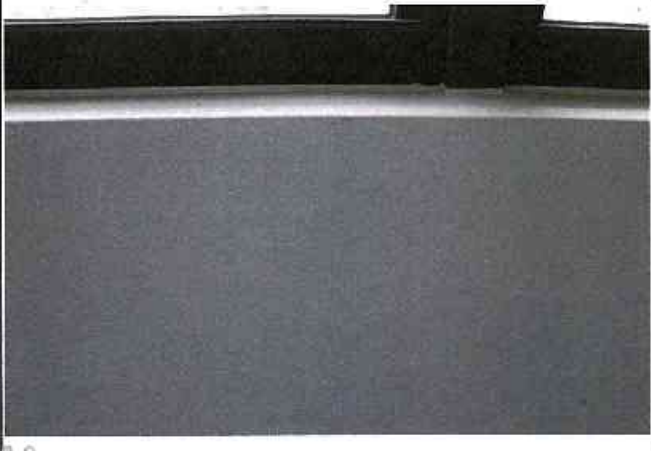
| 編號<br>7 | 說明<br>A6-2 區 B 棟 7 樓 B01-客廳牆裂縫 長約 0.8m 寬約 0.1mm | 編號<br>8 | 說明<br>A6-2 區 B 棟 7 樓 B01-客廳牆裂縫 長約 5m 寬約 0.1mm |

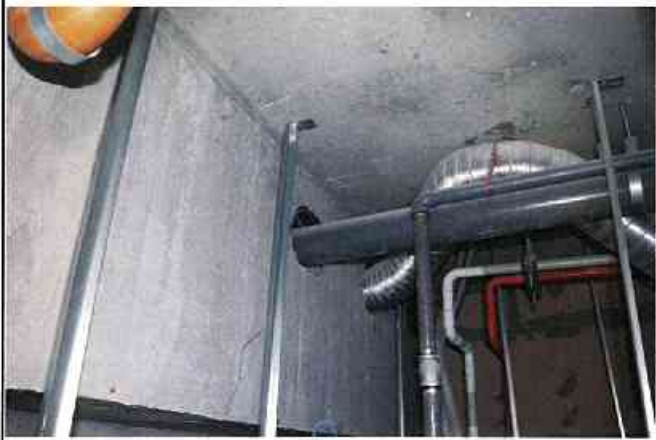
| 編號<br>13 | 說明 | A6-2 區 B 棟 7 樓 B01-廚房頂版，目視<br>無損壞 | 編號<br>14 | 說明 | A6-2 區 B 棟 7 樓 B01-走道頂版，目視<br>無損壞 |

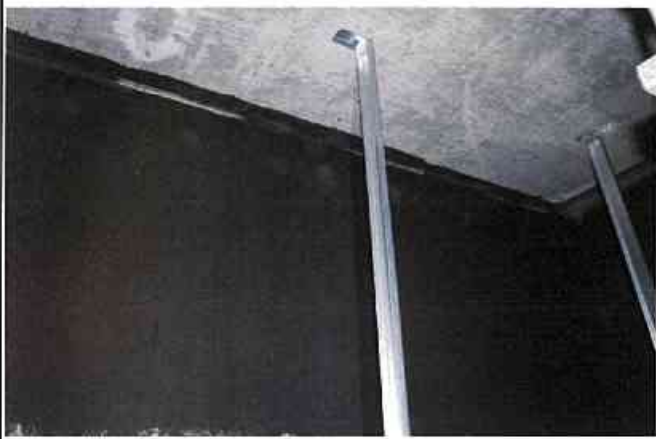
| 編號<br>15 | 說明 | A6-2 區 B 棟 7 樓 B01 浴廁頂版，目視<br>無損壞 | 編號<br>16 | 說明 | A6-2 區 B 棟 7 樓 B01-浴廁頂版，目視<br>無損壞 |

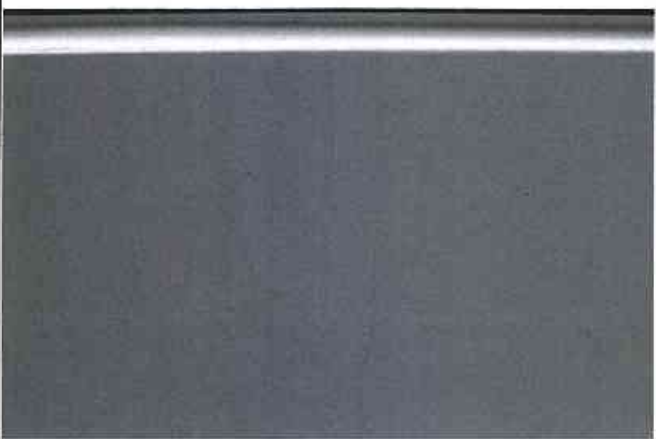
| 編號<br>17 | 說明 | A6-2 區 B 棟 7 樓 B02-臥室牆裂縫 長約<br>0.3m 寬約 0.1mm | 編號<br>18 | 說明 | A6-2 區 B 棟 7 樓 B02-客廳牆裂縫 長約<br>0.15m 寬約 0.1mm |

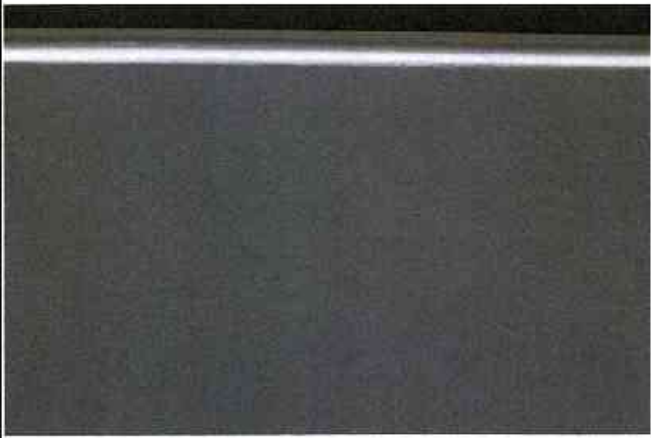
| 編號<br>19 | 說明<br>A6-2 區 B 棟 7 樓 B02-臥室牆裂縫 長約 0.7m 寬約 0.1mm | 編號<br>20 | 說明<br>A6-2 區 B 棟 7 樓 B02-浴廁全景，目視無損壞 |

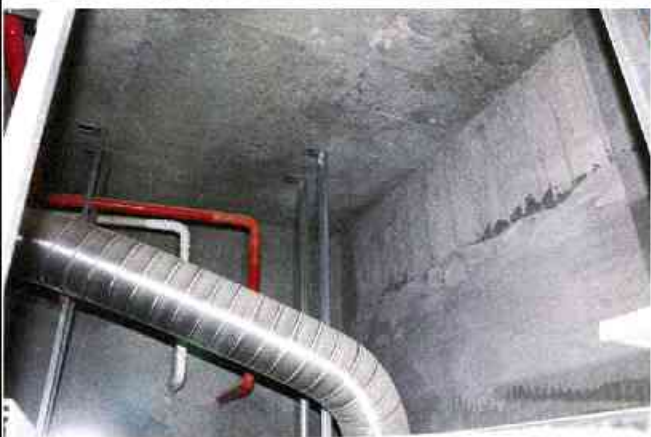
| 編號<br>23 | 說明<br>A6-2 區 B 棟 7 樓 B02-廚房頂版，目視無損壞 | 編號<br>24 | 說明<br>A6-2 區 B 棟 7 樓 B02-浴廁頂版，目視無損壞 |

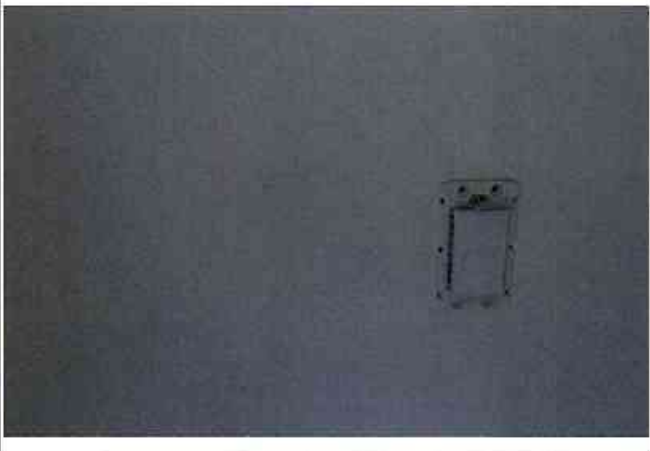
| 編號<br>25 | 說明<br>A6-2區B棟7樓B03-主臥室牆裂縫 長約0.5m 寬約0.1mm | 編號<br>26 | 說明<br>A6-2區B棟7樓B03-主臥室牆裂縫 長約2.5m 寬約0.1mm |

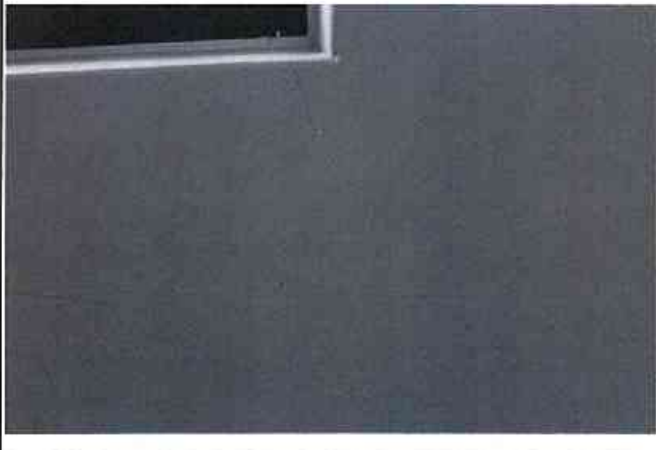
| 編號<br>27 | 說明<br>A6-2區B棟7樓B03-臥室牆裂縫 長約0.5m 寬約0.1mm | 編號<br>28 | 說明<br>A6-2區B棟7樓B03-臥室牆裂縫 長約2.5m 寬約0.1mm |

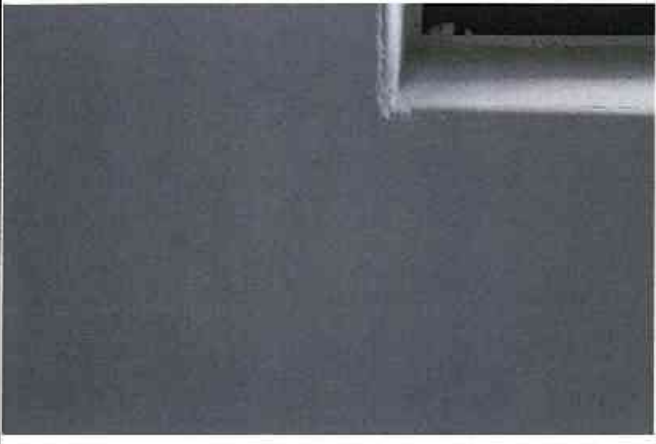
| 編號<br>29 | 說明<br>A6-2區B棟7樓B03-臥室牆裂縫 長約0.15m 寬約0.1mm | 編號<br>30 | 說明<br>A6-2區B棟7樓B03-客廳牆裂縫 長約1.5m 寬約0.1mm |

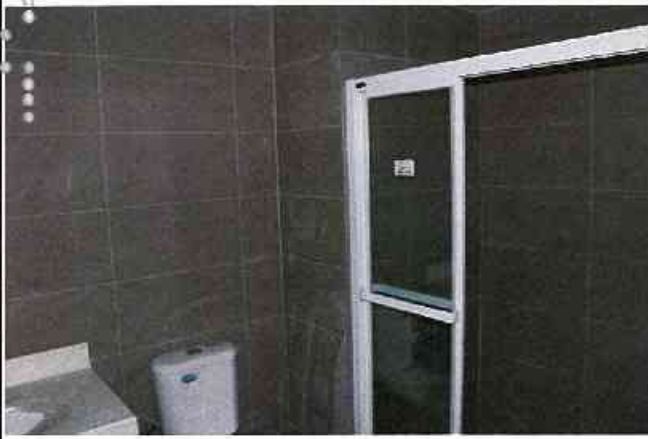
| 編號<br>33 | 說明<br>A6-2區B棟7樓B03-浴廁全景，目視無損壞 | 編號<br>34 | 說明<br>A6-2區B棟7樓B03-廚房全景，目視無損壞 |

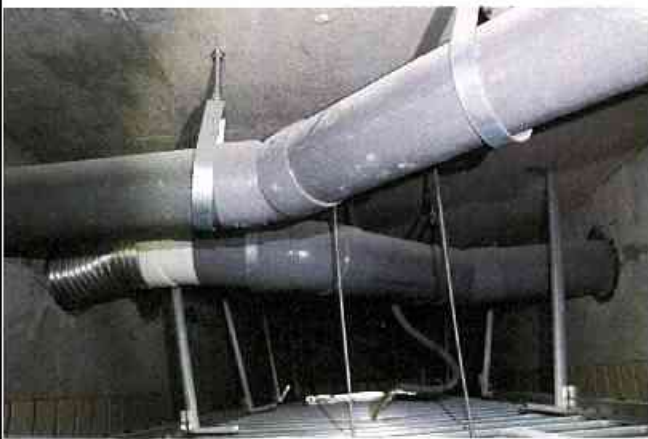
| 編號<br>35 | 說明<br>A6-2區B棟7樓B03-陽台頂版，目視無損壞 | 編號<br>36 | 說明<br>A6-2區B棟7樓B03 廚房頂版，目視無損壞 |

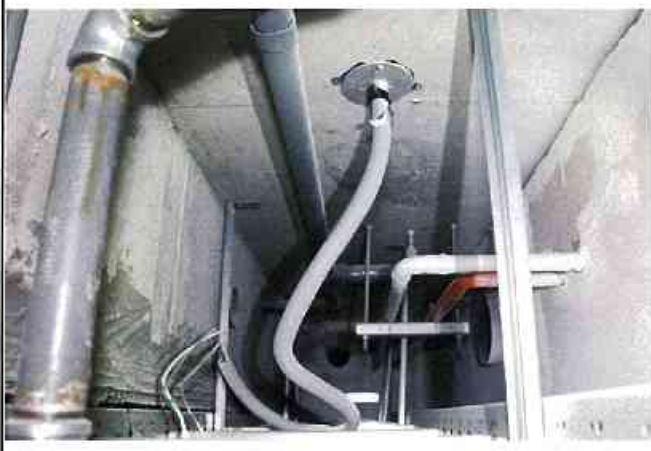
| 編號<br>37 | 說明<br>A6 2區B棟7樓B03 走道頂版，目視<br>無損壞 | 編號<br>38 | 說明<br>A6 2區B棟7樓B03 浴廁頂版，目視<br>無損壞 |

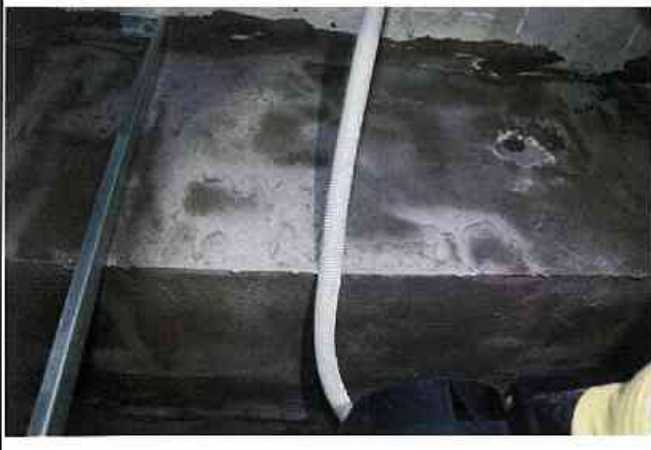
| 編號<br>39 | 說明<br>A6-2區B棟7樓B03-浴廁頂版，目視<br>無損壞 | 編號<br>40 | 說明<br>A6-2區B棟7樓B05-主臥室牆裂縫 長<br>約3m 寬約0.1mm |

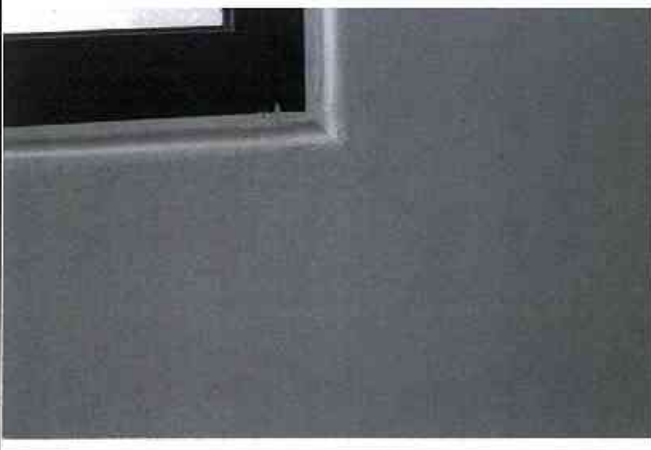
| 編號<br>41 | 說明<br>A6 2區B棟7樓B05 臥室牆裂縫 長約<br>1.2m 寬約0.1mm | 編號<br>42 | 說明<br>A6-2區B棟7樓B05-臥室牆裂縫 長約<br>1.5m 寬約0.1mm |

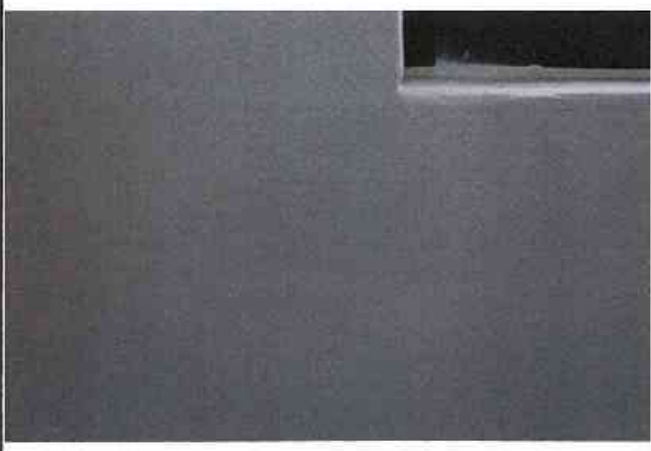
| 編號<br>43 | 說明<br>A6-2區B棟7樓B05-臥室牆裂縫 長約0.9m 寬約0.1mm | 編號<br>44 | 說明<br>A6-2區B棟7樓B05-客廳牆裂縫 長約0.1m 寬約0.1mm |

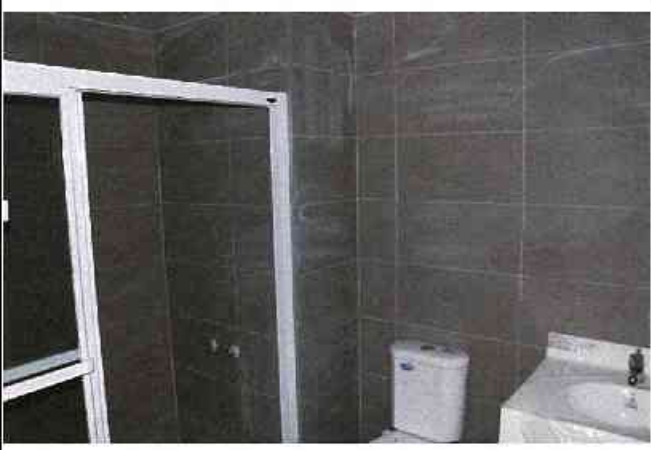
| 編號<br>47 | 說明<br>A6-2區B棟7樓B05-浴廁全景，目視無損壞 | 編號<br>48 | 說明<br>A6-2區B棟7樓B05-廚房全景，目視無損壞 |

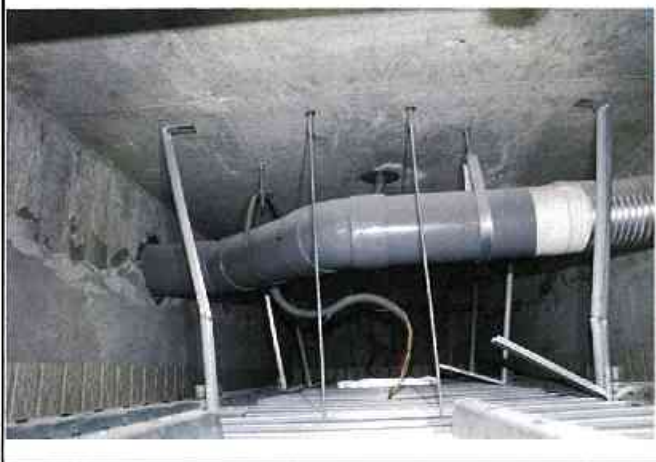
| 編號<br>49 | 說明<br>A6-2 區 B 棟 7 樓 B05-陽台頂版，目視<br>無損壞 | 編號<br>50 | 說明<br>A6-2 區 B 棟 7 樓 B05 廚房頂版，目視<br>無損壞 |

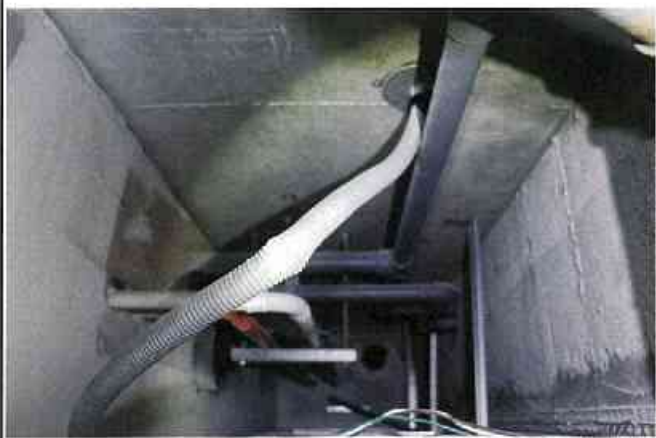
| 編號<br>51 | 說明<br>A6-2 區 B 棟 7 樓 B05-走道頂版，目視<br>無損壞 | 編號<br>52 | 說明<br>A6-2 區 B 棟 7 樓 B05-浴廁頂版，目視<br>無損壞 |

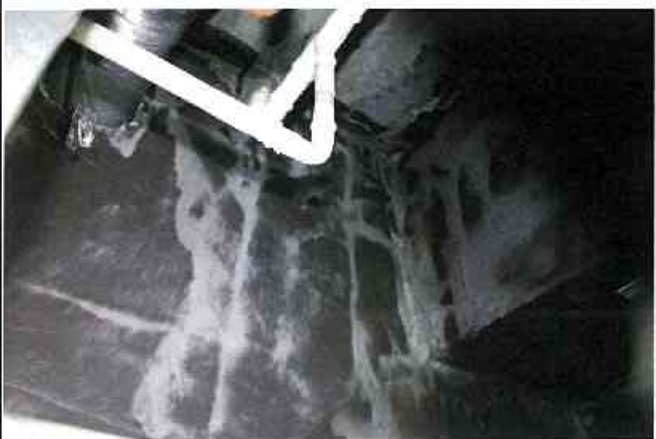
| 編號<br>55 | 說明<br>A6-2區B棟7樓B06-臥室牆裂縫 長約2.5m 寬約0.1mm | 編號<br>56 | 說明<br>A6-2區B棟7樓B06-客廳牆裂縫 長約2.5m 寬約0.1mm |

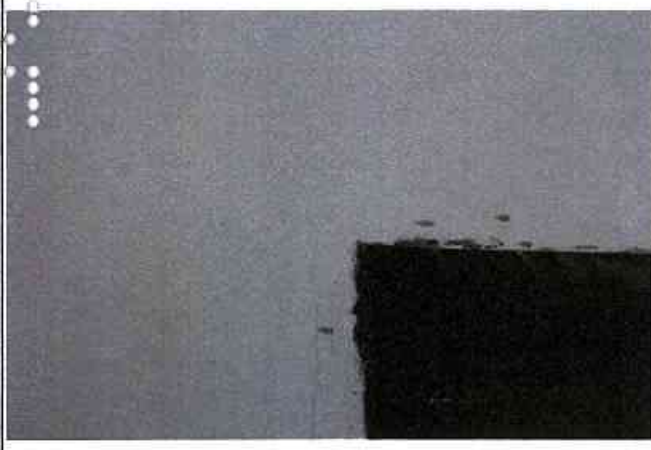
| 編號<br>59 | 說明<br>A6-2區B棟7樓B06-浴廁全景，目視無損壞 | 編號<br>60 | 說明<br>A6-2區B棟7樓B06 廚房全景，目視無損壞 |

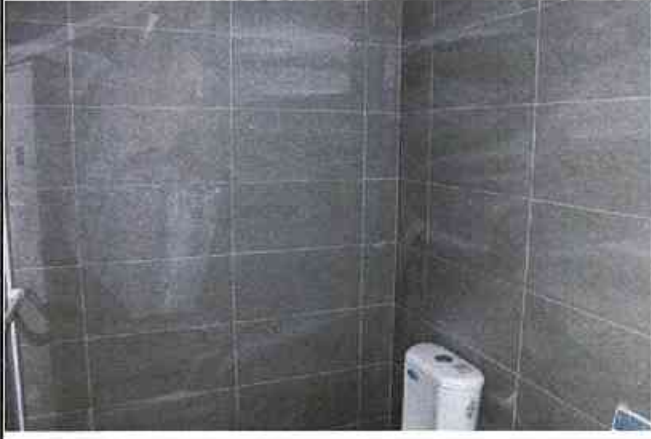
| 編號<br>61 | 說明<br>A6-2 區 B 棟 7 樓 B06-陽台頂版，目視<br>無損壞 | 編號<br>62 | 說明<br>A6-2 區 B 棟 7 樓 B06-廚房頂版，目視<br>無損壞 |

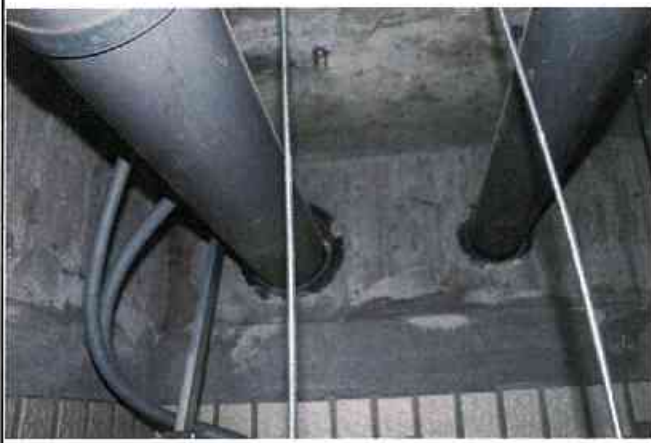
| 編號<br>63 | 說明<br>A6-2 區 B 棟 7 樓 B06-浴廁頂版，目視<br>無損壞 | 編號<br>64 | 說明<br>A6-2 區 B 棟 7 樓 B07 主臥室牆裂縫 長<br>約 1.2m 寬約 0.1mm |

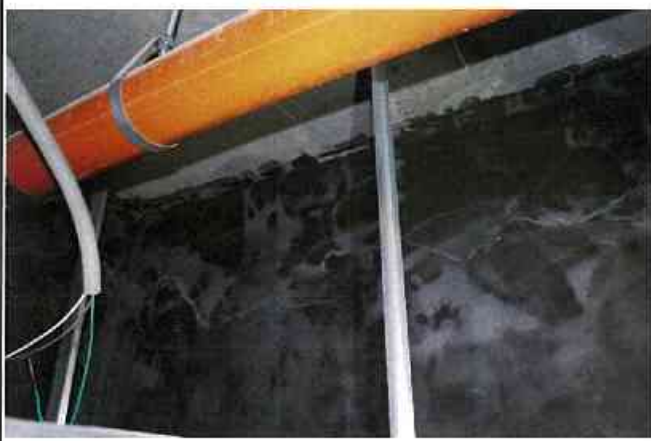
| 編號<br>65 | 說明<br>A6-2 區 B 棟 7 樓 B07-主臥室牆裂縫 長<br>約 2m 寬約 0.1mm | 編號<br>66 | 說明<br>A6-2 區 B 棟 7 樓 B07-臥室牆裂縫 長約<br>0.5m 寬約 0.1mm |

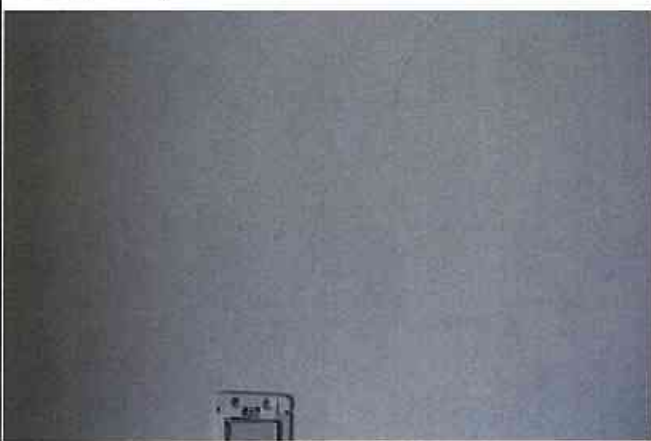
| 編號<br>67 | 說明<br>A6-2區B棟7樓B07-臥室牆裂縫 長約<br>2.5m 寬約 0.1mm | 編號<br>68 | 說明<br>A6-2區B棟7樓B07-臥室牆裂縫 長約<br>1.1m 寬約 0.1mm |

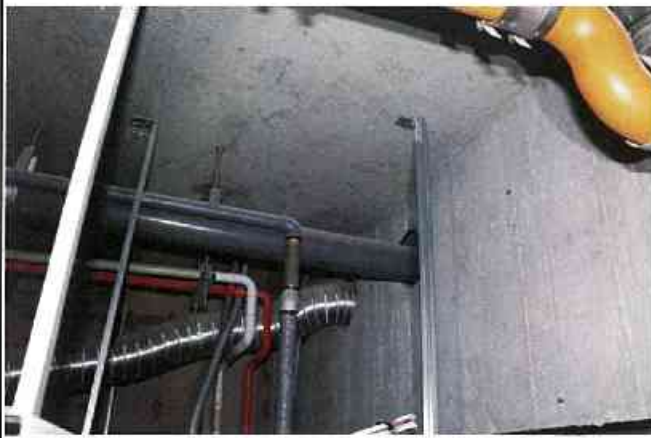
| 編號<br>77 | 說明<br>A6-2 區 B 棟 7 樓 B07-浴廁頂版，目視<br>無損壞 | 編號<br>78 | 說明<br>A6-2 區 B 棟 7 樓 B07-浴廁頂版，目視<br>無損壞 |

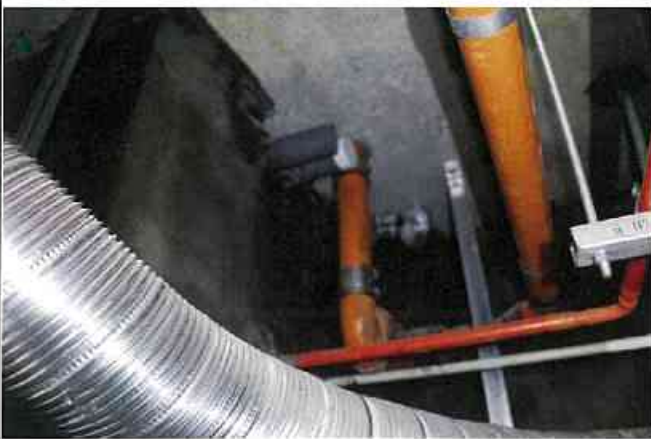
| 編號<br>79 | 說明<br>A6-2 區 B 棟 7 樓公共空間梯廳頂版，目視無損壞 | 編號<br>80 | 說明<br>A6-2 區 B 棟 7 樓公共空間梯廳全景，目視無損壞 |

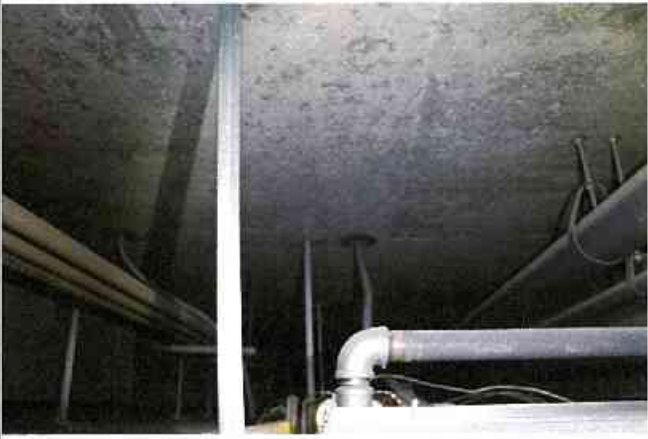
| 編號<br>81 | 說明<br>A6-2 區 B 棟 7 樓公共空間排煙室頂版，目視無損壞 | 編號<br>82 | 說明<br>A6-2 區 B 棟 7 樓公共空間梯廳管道間全景，目視無損壞 |

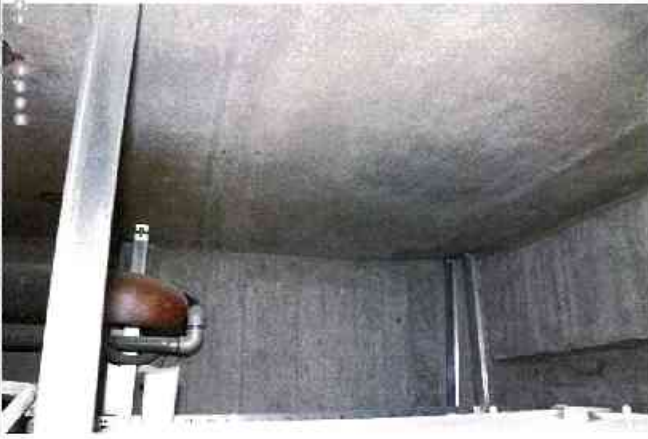
| 編號<br>83 | 說明<br>A6-2 區 B 棟 7 樓公共空間樓梯牆細微裂縫 長約 0.8m 寬約 0.1mm | 編號<br>84 | 說明<br>A6-2 區 B 棟 7 樓公共空間樓梯牆細微裂縫 長約 1.5*3m 寬約 0.1mm |

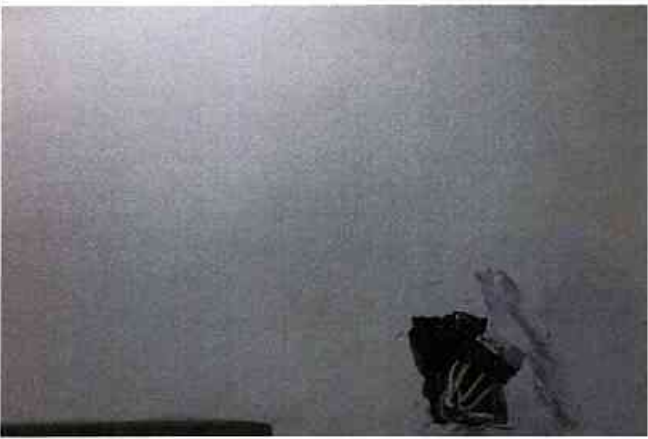
| 85 | | | 86 | | |

| 編號 | 說明 | A6-2 區 B 棟 7 樓公共空間樓梯牆細微<br>裂縫 長約 1.5*2m 寬約 0.1mm | 編號 | 說明 | A6-2 區 B 棟 7 樓公共空間樓梯牆細微<br>裂縫 長約 2*2m 寬約 0.1mm |

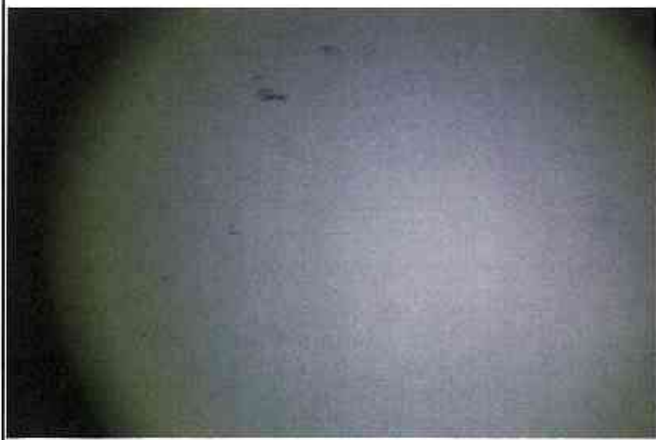
| 87 | | | | | |

| 編號 | 說明 | A6-2 區 B 棟 7 樓公共空間樓梯牆細微<br>裂縫 長約 2*2m 寬約 0.1mm | 編號 | 說明 | |

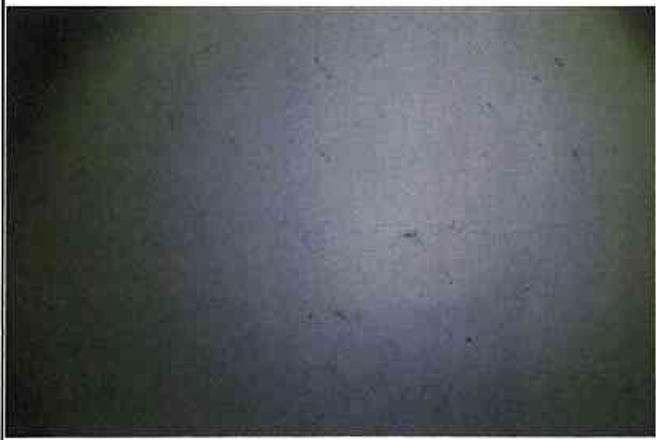
| 編號<br>3 | 說明 | A6-2 區 B 棟 6 樓公共空間排煙室牆裂縫 長約 0.6m 寬約 0.1mm | 編號<br>4 | 說明 | A6-2 區 B 棟 6 樓 B01-主臥室牆裂縫 長約 5m 寬約 0.1mm |

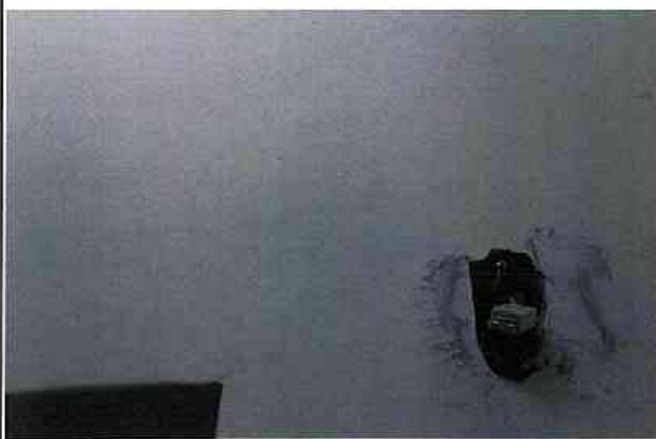
| 編號<br>5 | 說明 | A6-2 區 B 棟 6 樓 B01-臥室全景，目視無損壞 | 編號<br>6 | 說明 | A6-2 區 B 棟 6 樓 B01-臥室牆裂縫 長約 0.2m 寬約 0.1mm |

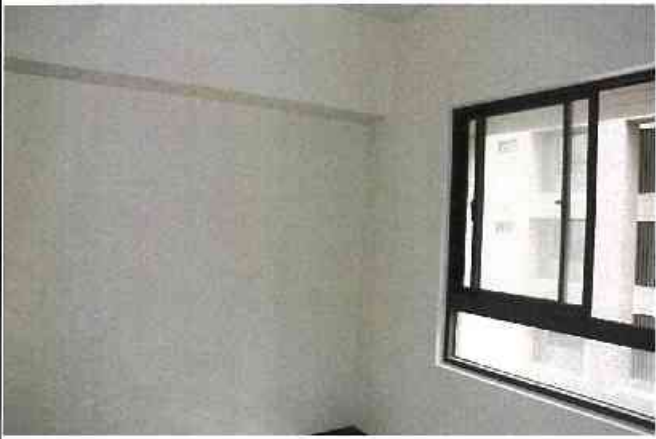
| 編號<br>7 | 說明<br>A6-2 區 B 棟 6 樓 B01-客廳牆裂縫 長約 5m 寬約 0.1mm | 編號<br>8 | 說明<br>A6-2 區 B 棟 6 樓 B01-浴廁全景，目視無損壞 |

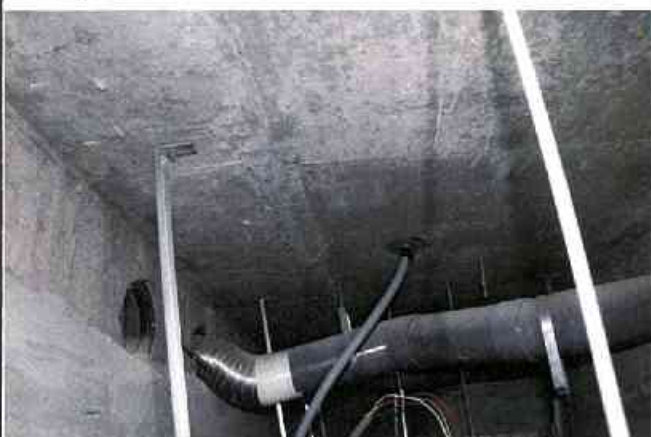
| 編號<br>13 | 說明<br>A6-2區B棟6樓B01-走道頂版，目視無損壞 | 編號<br>14 | 說明<br>A6-2區B棟6樓B01 浴廁頂版，目視無損壞 |

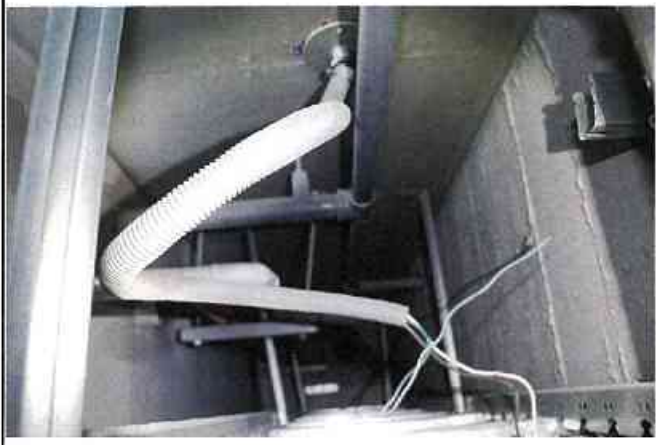
| 編號<br>15 | 說明<br>A6-2區B棟6樓B01-浴廁頂版，目視無損壞 | 編號<br>16 | 說明<br>A6-2區B棟6樓B02-臥室牆裂縫 長約2.5m 寬約0.1mm |

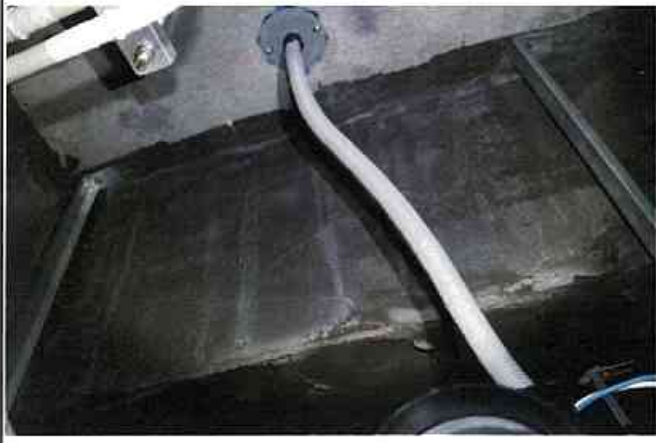
| 編號<br>17 | 說明<br>A6-2區B棟6樓B02-臥室牆裂縫 長約4m 寬約0.1mm | 編號<br>18 | 說明<br>A6-2區B棟6樓B02 客廳牆裂縫 長約4m 寬約0.1mm |

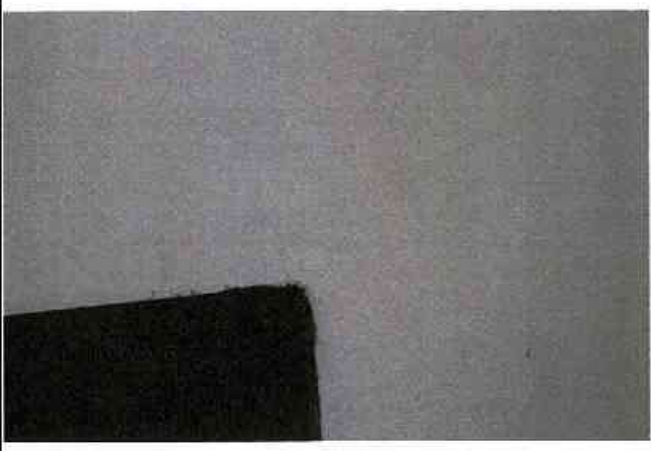
| 編號<br>21 | 說明<br>A6-2區B棟6樓B02 浴廁全景，目視無損壞 | 編號<br>22 | 說明<br>A6-2區B棟6樓B02-廚房全景，目視無損壞 |

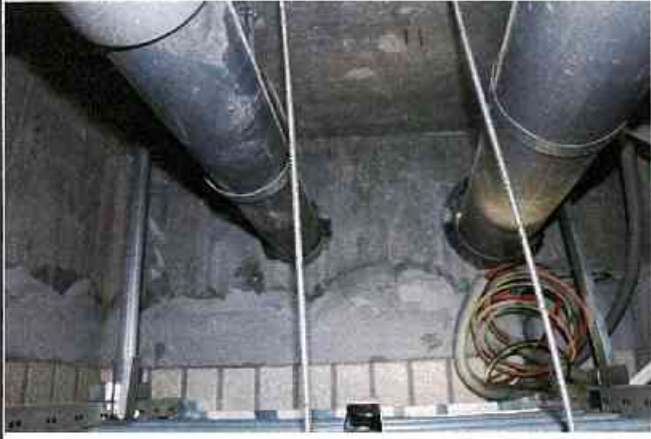
| 編號<br>25 | 說明<br>A6-2 區 B 棟 6 樓 B02-浴廁頂版，目視<br>無損壞 | 編號<br>26 | 說明<br>A6-2 區 B 棟 6 樓 B03-主臥室牆裂縫 長<br>約 2.5m 寬約 0.1mm |

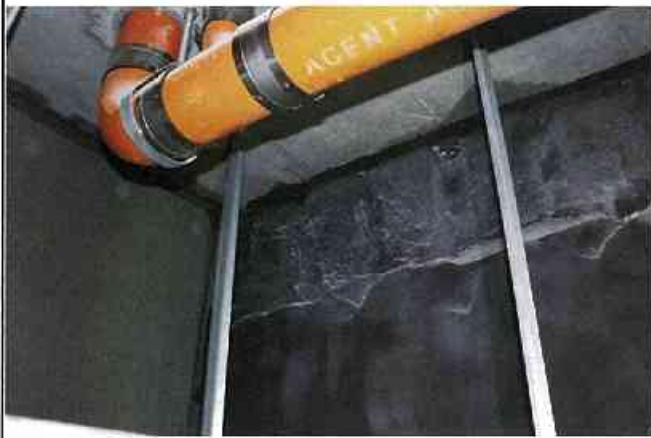
| 編號<br>27 | 說明<br>A6-2 區 B 棟 6 樓 B03 臥室全景，目視<br>無損壞 | 編號<br>28 | 說明<br>A6-2 區 B 棟 6 樓 B03-臥室全景，目視<br>無損壞 |

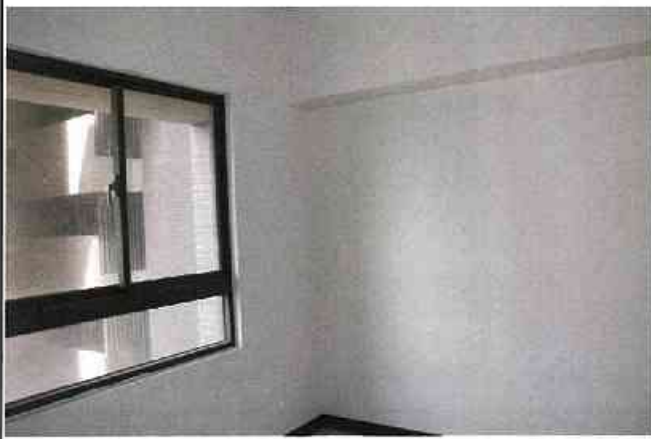
| 編號<br>29 | 說明<br>A6-2 區 B 棟 6 樓 B03-客廳牆裂縫 長約<br>2.5m 寬約 0.1mm | 編號<br>30 | 說明<br>A6-2 區 B 棟 6 樓 B03 浴廁全景，目視<br>無損壞 |

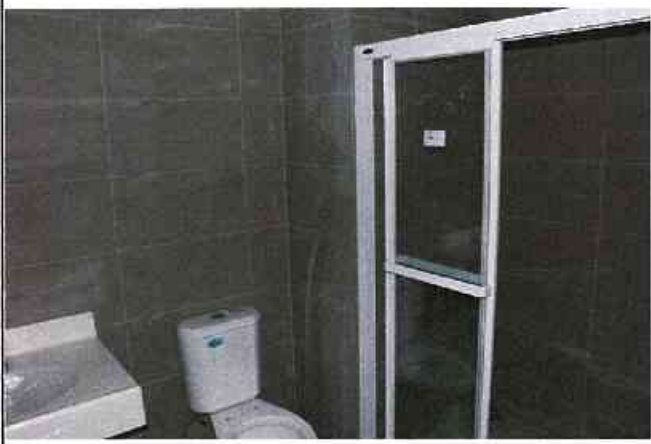
| 編號<br>33 | 說明<br>A6-2 區 B 棟 6 樓 B03-陽台頂版，目視<br>無損壞 | 編號<br>34 | 說明<br>A6-2 區 B 棟 6 樓 B03-廚房頂版，目視<br>無損壞 |

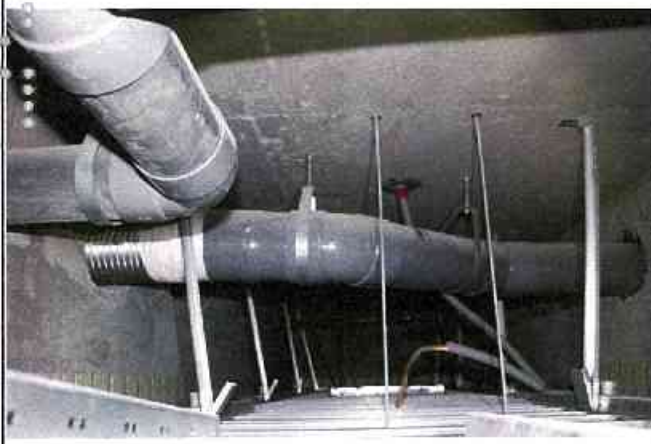
| 編號<br>35 | 說明<br>A6-2 區 B 棟 6 樓 B03-走道頂版，目視<br>無損壞 | 編號<br>36 | 說明<br>A6-2 區 B 棟 6 樓 B03-浴廁頂版，目視<br>無損壞 |

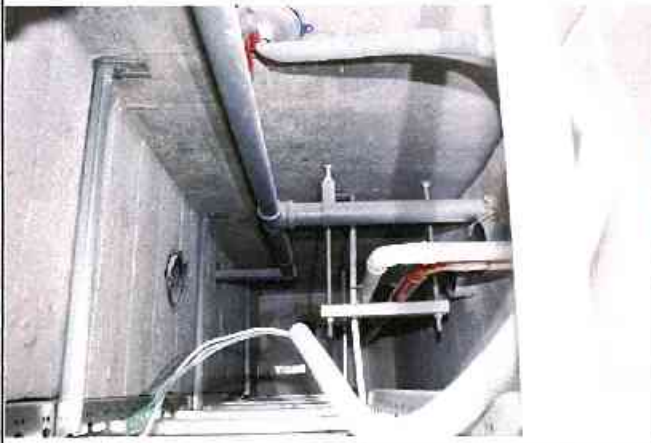
| 編號<br>37 | 說明<br>A6-2區B棟6樓B03-浴廁頂版，目視無損壞 | 編號<br>38 | 說明<br>A6-2區B棟6樓B05-主臥室牆裂縫 長約2.5m 寬約0.1mm |

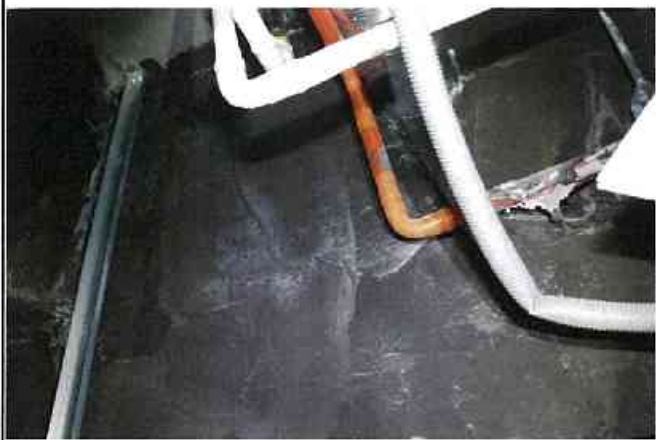
| 編號<br>39 | 說明<br>A6-2區B棟6樓B05-臥室牆裂縫 長約0.5m 寬約0.1mm | 編號<br>40 | 說明<br>A6-2區B棟6樓B05-臥室牆裂縫 長約2.5m 寬約0.1mm |

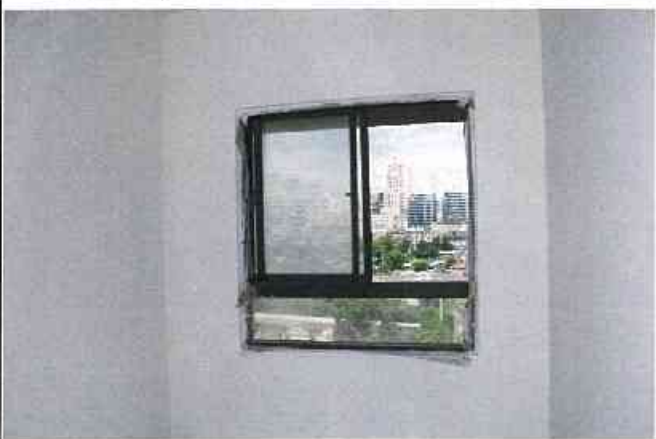
| 編號<br>43 | 說明<br>A6-2區B棟6樓B05 客廳牆裂縫 長約0.6m 寬約0.1mm | 編號<br>44 | 說明<br>A6-2區B棟6樓B05 浴廁全景，目視無損壞 |

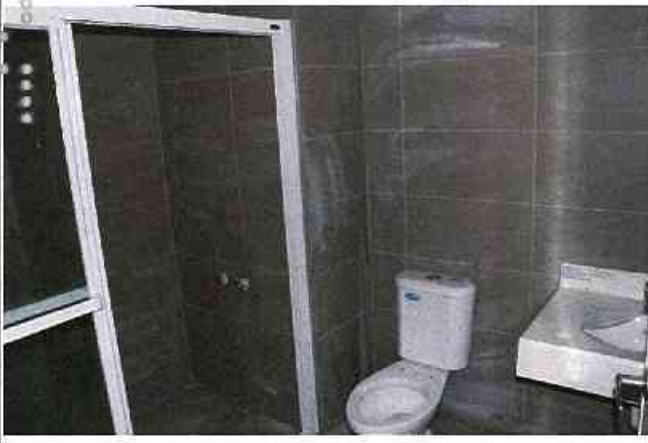
| 編號<br>47 | 說明<br>A6-2區B棟6樓B05-陽台頂版，目視無損壞 | 編號<br>48 | 說明<br>A6-2區B棟6樓B05-廚房頂版，目視無損壞 |

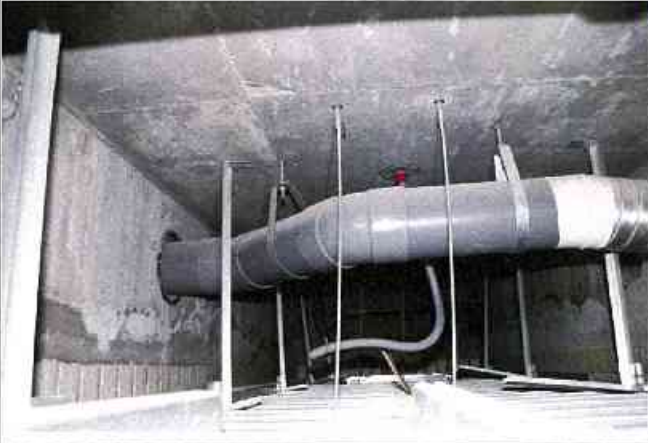
| 編號<br>49 | 說明<br>A6-2區B棟6樓B05-走道頂版，目視<br>無損壞 | 編號<br>50 | 說明<br>A6-2區B棟6樓B05-浴廁頂版，目視<br>無損壞 |

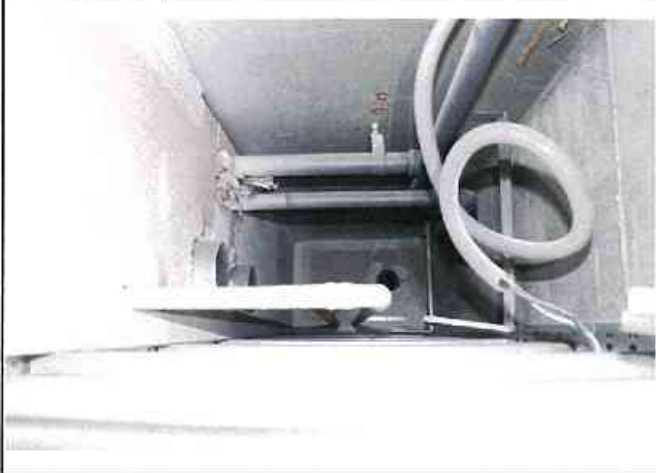
| 編號<br>51 | 說明<br>A6-2區B棟6樓B05-浴廁頂版，目視<br>無損壞 | 編號<br>52 | 說明<br>A6-2區B棟6樓B06-臥室牆裂縫 長約<br>0.8m 寬約 0.1mm |
