# 臺中市結構工程技師公會

## 板橋區浮洲合宜住宅結構安全鑑定案

### A6 東區鑑定報告書

## 附件二十五：A6 東區 B 棟裂損現況調查報告

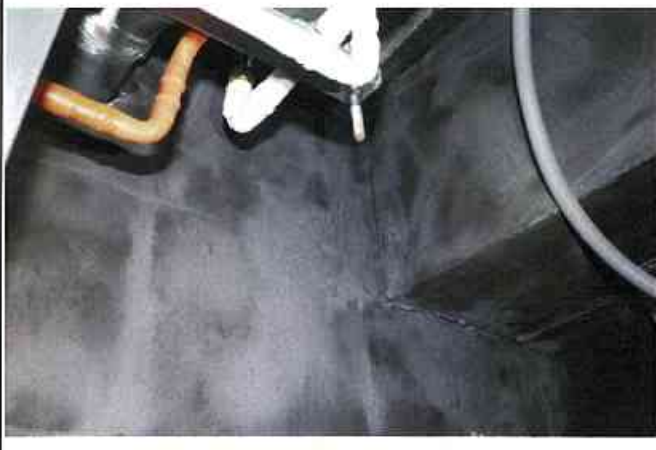
| 編號<br>53 | 說明<br>A6-2區B棟6樓B06 客廳全景，目視<br>無損壞 | 編號<br>54 | 說明<br>A6-2區B棟6樓B06-臥室全景，目視<br>無損壞 |

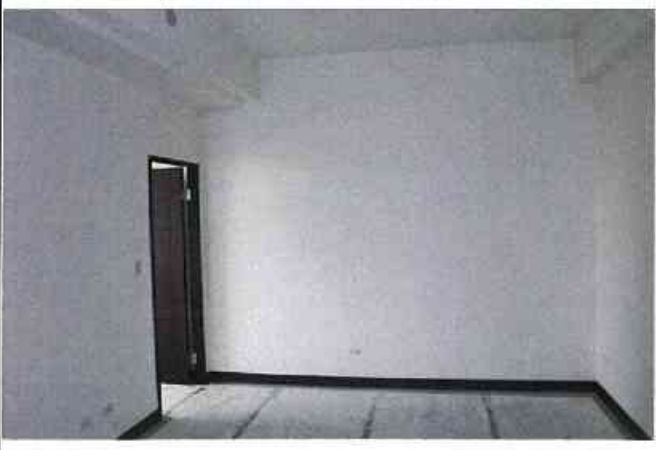
| 編號<br>55 | 說明<br>A6-2區B棟6樓B06-浴廁全景，目視<br>無損壞 | 編號<br>56 | 說明<br>A6-2區B棟6樓B06-廚房全景，目視<br>無損壞 |

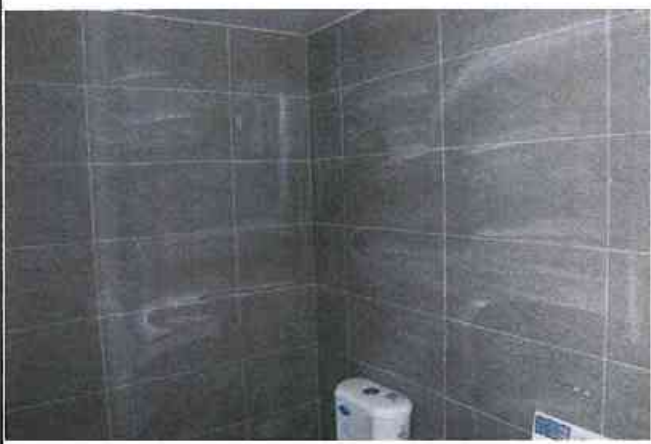
| 編號<br>57 | 說明<br>A6-2區B棟6樓B06-陽台頂版，目視<br>無損壞 | 編號<br>58 | 說明<br>A6-2區B棟6樓B06-廚房頂版，目視<br>無損壞 |

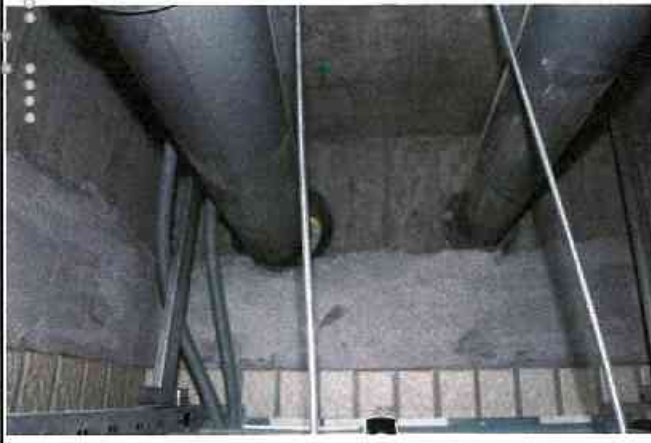
| 編號<br>59 | 說明<br>A6-2區B棟6樓B06 浴廁頂版，目視<br>無損壞 | 編號<br>60 | 說明<br>A6-2區B棟6樓B07-主臥室牆裂縫 長<br>約 1.1m 寬約 0.1mm |

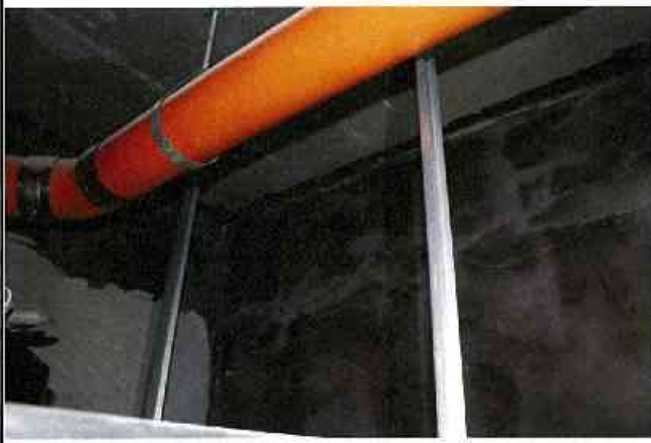
| 編號<br>61 | 說明<br>A6-2區B棟6樓B07-主臥室牆裂縫 長約2.5m 寬約0.1mm | 編號<br>62 | 說明<br>A6-2區B棟6樓B07-臥室牆裂縫 長約0.3m 寬約0.1mm |

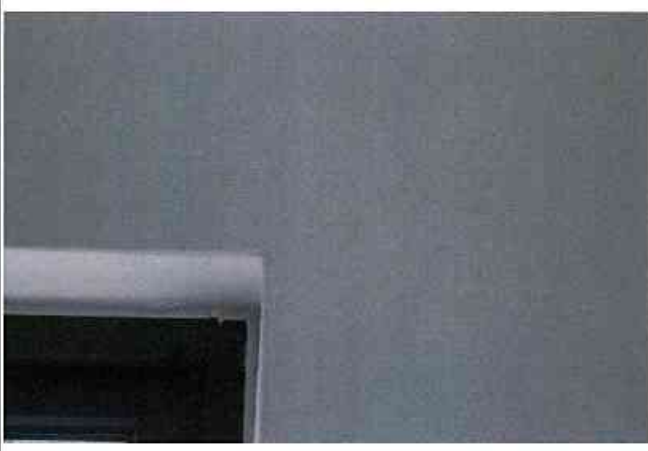
| 編號<br>63 | 說明<br>A6-2區B棟6樓B07-臥室牆裂縫 長約0.9m 寬約0.1mm | 編號<br>64 | 說明<br>A6-2區B棟6樓B07-客廳牆裂縫 長約2.5m 寬約0.1mm |

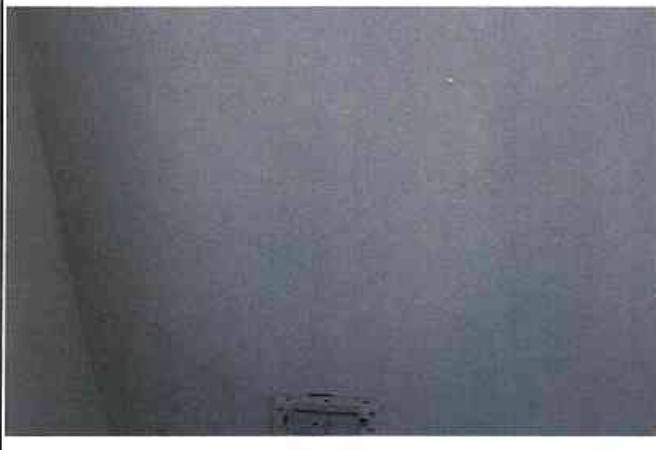
| 編號<br>65 | 說明<br>A6-2區B棟6樓B07-客廳牆裂縫 長約4m 寬約0.1mm | 編號<br>66 | 說明<br>A6-2區B棟6樓B07-浴廁全景，目視無損壞 |

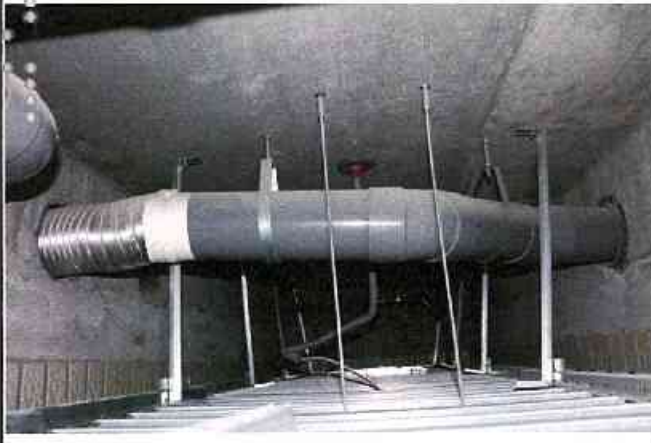
| 編號<br>71 | 說明<br>A6-2 區 B 棟 6 樓 B07-走道頂版，目視<br>無損壞 | 編號<br>72 | 說明<br>A6-2 區 B 棟 6 樓 B07-浴廁頂版，目視<br>無損壞 |

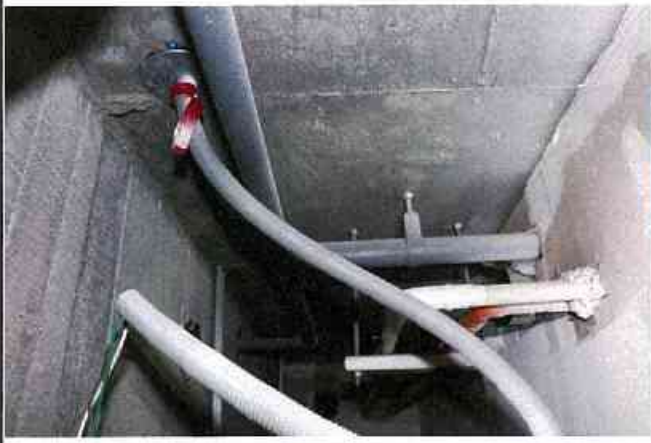
| 編號<br>73 | 說明<br>A6-2 區 B 棟 6 樓 B07-浴廁頂版，目視無損壞 | 編號<br>74 | 說明<br>A6-2 區 B 棟 6 樓公共空間梯廳頂版，目視無損壞 |

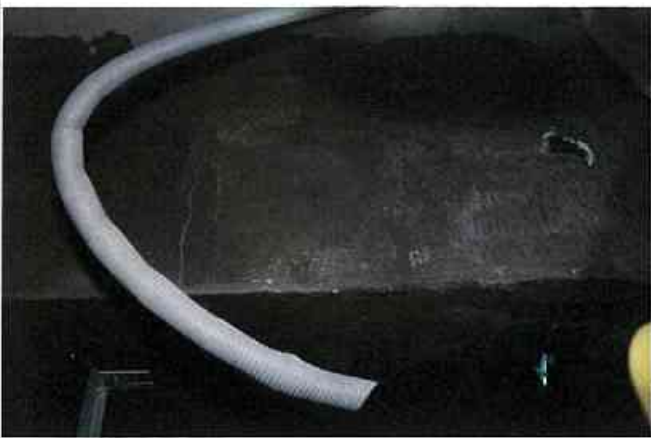
| 編號<br>75 | 說明<br>A6 2 區 B 棟 6 樓公共空間梯廳全景，目視無損壞 | 編號<br>76 | 說明<br>A6 2 區 B 棟 6 樓公共空間排煙室頂版，目視無損壞 |

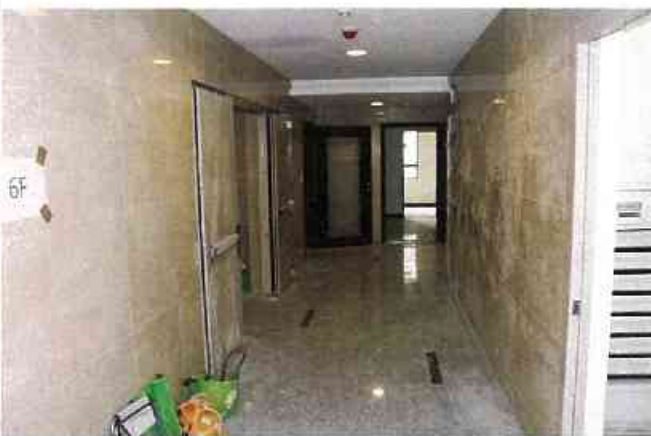
| 編號<br>77 | 說明<br>A6-2 區 B 棟 6 樓公共空間排煙室全景，目視無損壞 | 編號<br>78 | 說明<br>A6-2 區 B 棟 6 樓公共空間排煙室牆裂縫 |

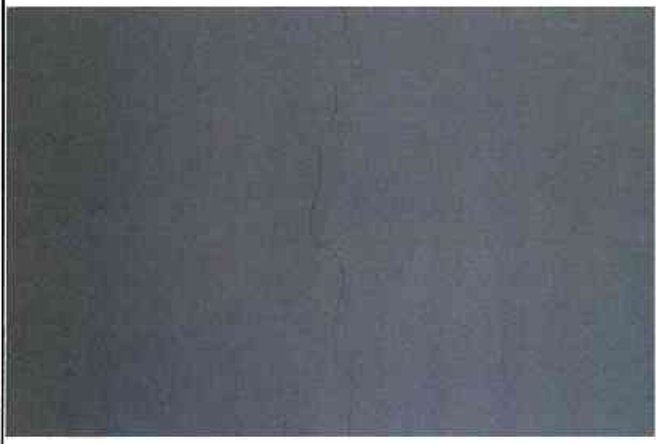
| 編號<br>3 | 說明<br>A6-2區B棟5樓B01 臥室全景，目視無損壞 | 編號<br>4 | 說明<br>A6-2區B棟5樓B01 客廳牆裂縫 長約2.5m 寬約0.1mm |

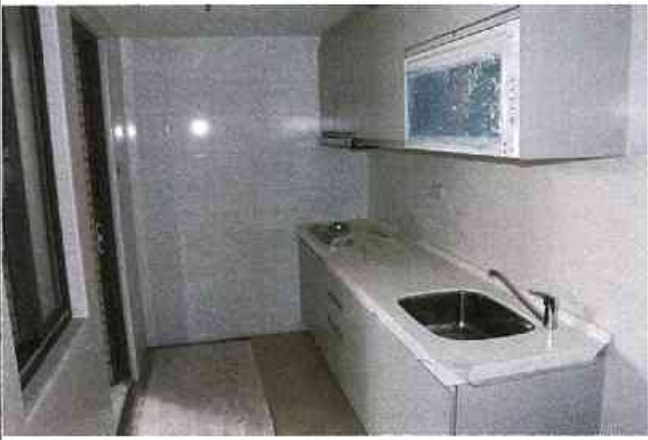
| 編號<br>9 | 說明<br>A6-2區B棟5樓B01-廚房頂版，目視<br>無損壞 | 編號<br>10 | 說明<br>A6-2區B棟5樓B01-走道頂版，目視<br>無損壞 |

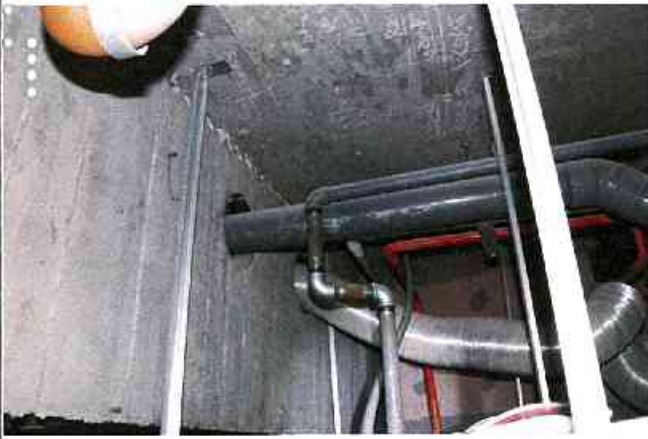
| 編號<br>11 | 說明<br>A6-2區B棟5樓B01-浴廁頂版，目視<br>無損壞 | 編號<br>12 | 說明<br>A6-2區B棟5樓B01-浴廁頂版，目視<br>無損壞 |

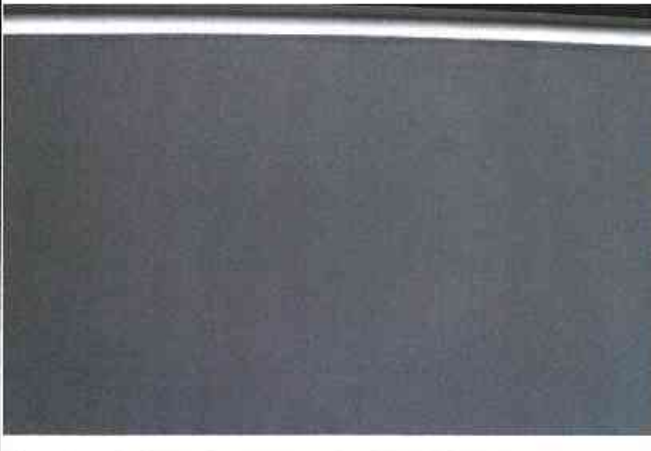
| 編號<br>15 | 說明<br>A6-2 區 B 棟 5 樓 B02-客廳牆裂縫 長約 0.8m 寬約 0.1mm | 編號<br>16 | 說明<br>A6-2 區 B 棟 5 樓 B02-臥室牆裂縫 長約 0.8m 寬約 0.1mm |

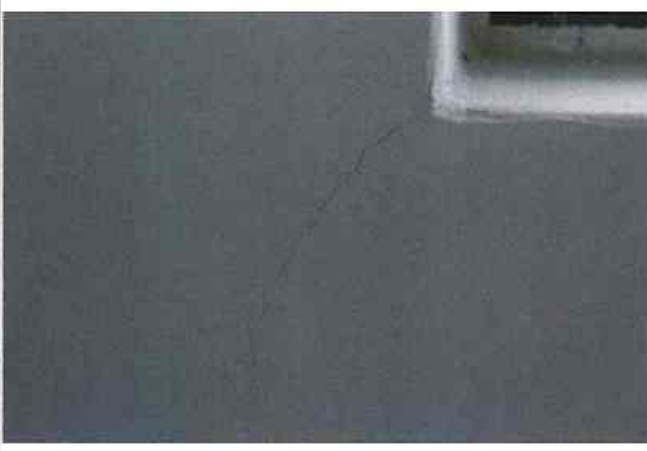
| 編號<br>27 | 說明<br>A6-2區B棟5樓B03-客廳牆裂縫長約0.5m寬約0.1mm | 編號<br>28 | 說明<br>A6-2區B棟5樓B03-客廳牆裂縫長約2.5m寬約0.1mm |

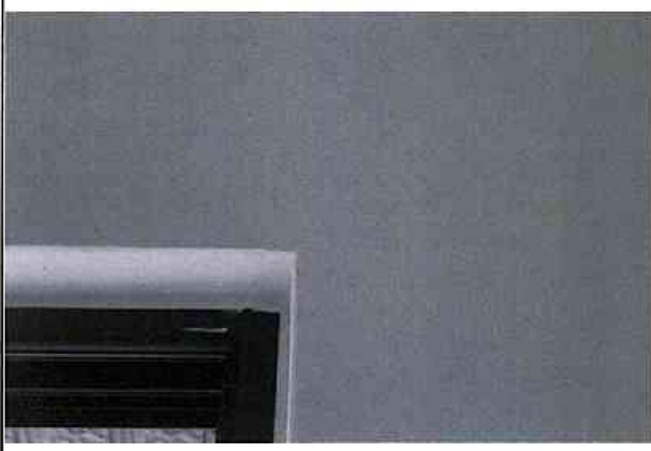
| 編號<br>39 | 說明<br>A6-2區B棟5樓B05-臥室牆裂縫 長約0.8m 寬約0.1mm | 編號<br>40 | 說明<br>A6-2區B棟5樓B05-臥室牆裂縫 長約2.5m 寬約0.1mm |

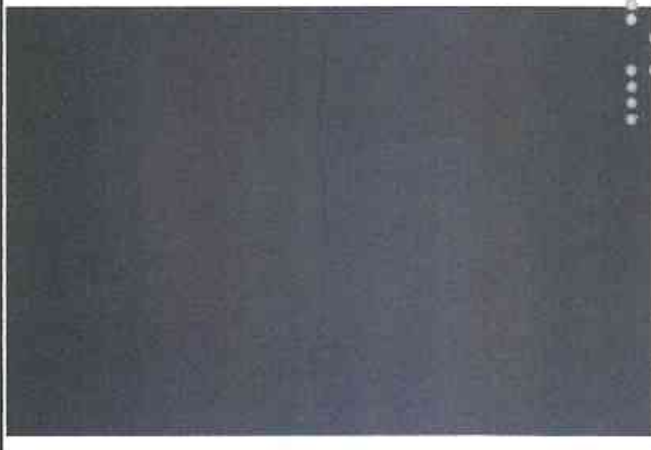
| 編號<br>41 | 說明<br>A6-2區B棟5樓B05-臥室全景，目視無損壞 | 編號<br>42 | 說明<br>A6-2區B棟5樓B05-客廳牆裂縫 長約6.5m 寬約0.1mm |

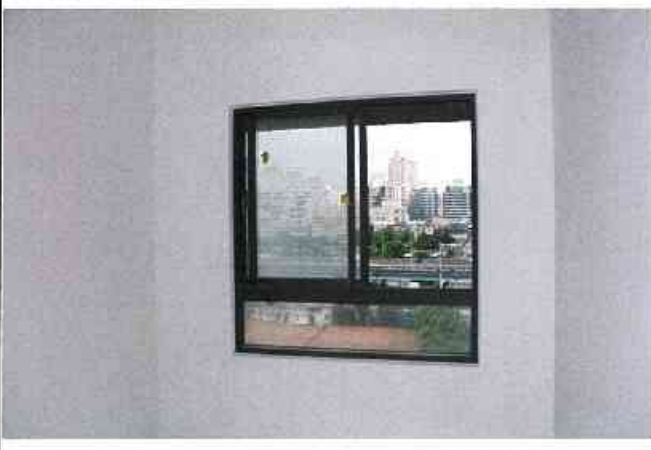
| 編號<br>43 | 說明<br>A6-2 區 B 棟 5 樓 B05-臥室牆裂縫 長約 0.6*0.8m 寬約 0.1mm，滲水痕跡 | 編號<br>44 | 說明<br>A6-2 區 B 棟 5 樓 B05-浴廁全景，目視無損壞 |

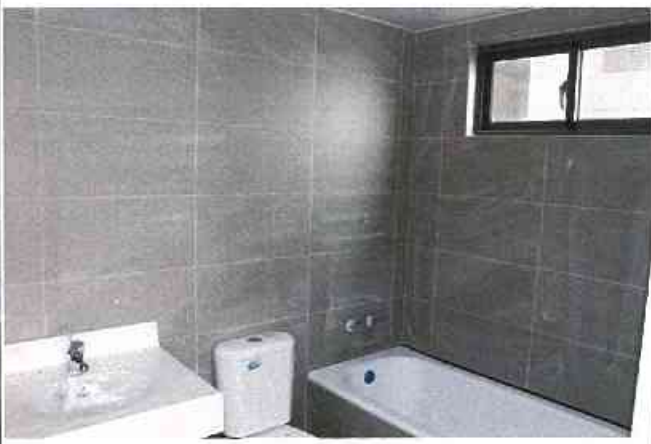
| 編號<br>45 | 說明<br>A6-2 區 B 棟 5 樓 B05-浴廁全景，目視無損壞 | 編號<br>46 | 說明<br>A6-2 區 B 棟 5 樓 B05-走道全景，外壁破裂(輕隔間) |

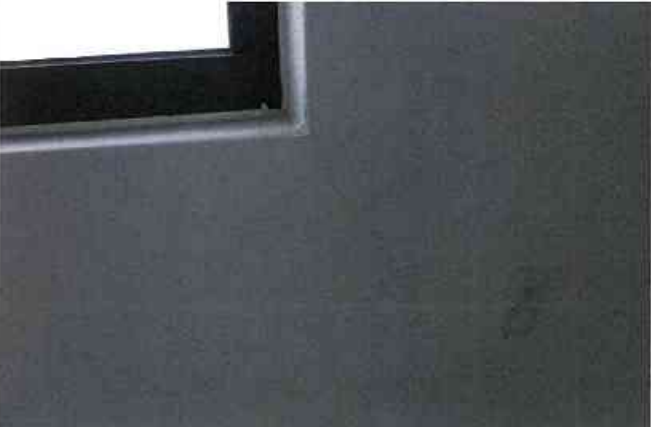
| 編號<br>55 | 說明<br>A6-2 區 B 棟 5 樓 B06-客廳牆裂縫 長約 3m 寬約 0.1mm | 編號<br>56 | 說明<br>A6-2 區 B 棟 5 樓 B06-臥室全景，目視無損壞 |

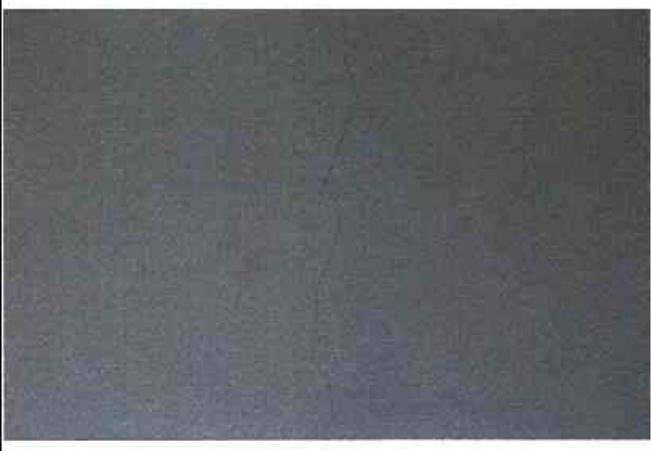
| 編號<br>57 | 說明<br>A6-2 區 B 棟 5 樓 B06-浴廁全景，目視無損壞 | 編號<br>58 | 說明<br>A6-2 區 B 棟 5 樓 B06-廚房全景，目視無損壞 |

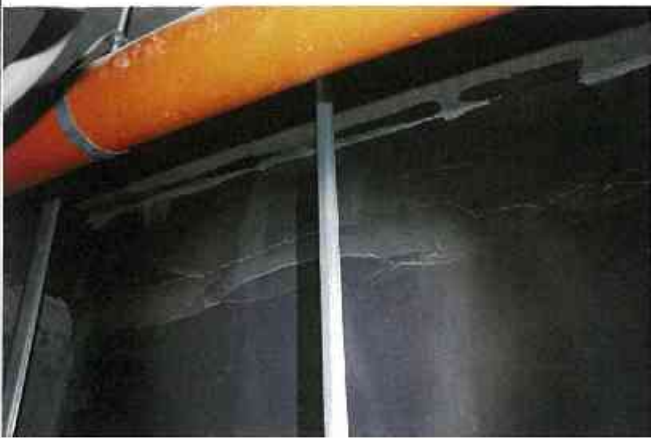
| 編號<br>63 | 說明<br>A6-2區B棟5樓B07-臥室牆裂縫 長約<br>2m 寬約0.1mm | 編號<br>64 | 說明<br>A6-2區B棟5樓B07-臥室牆裂縫 長約<br>0.1m 寬約0.1mm |

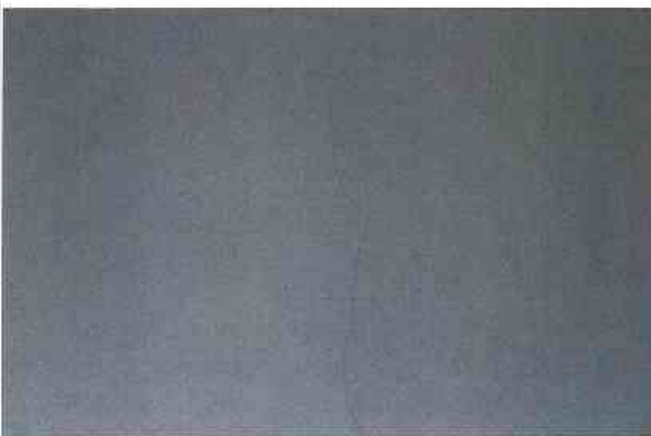
| 編號<br>65 | 說明<br>A6-2區B棟5樓B07-客廳牆裂縫 長約<br>2.2m 寬約0.2mm | 編號<br>66 | 說明<br>A6-2區B棟5樓B07-客廳牆裂縫 長約<br>6.5m 寬約0.1mm |

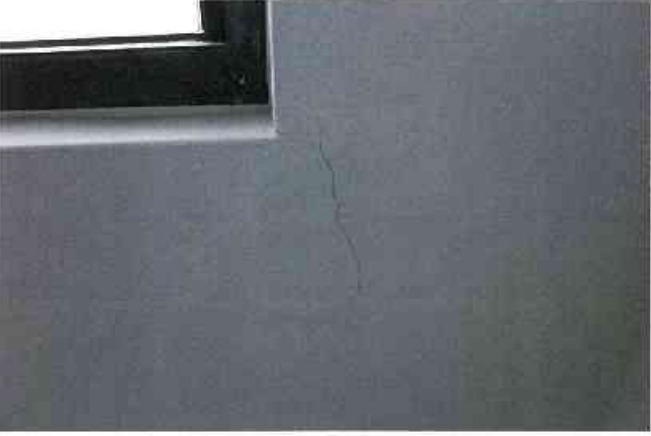
| 編號<br>67 | 說明<br>A6-2 區 B 棟 5 樓 B07 浴廁全景，目視<br>無損壞 | 編號<br>68 | 說明<br>A6-2 區 B 棟 5 樓 B07-浴廁全景，目視<br>無損壞 |

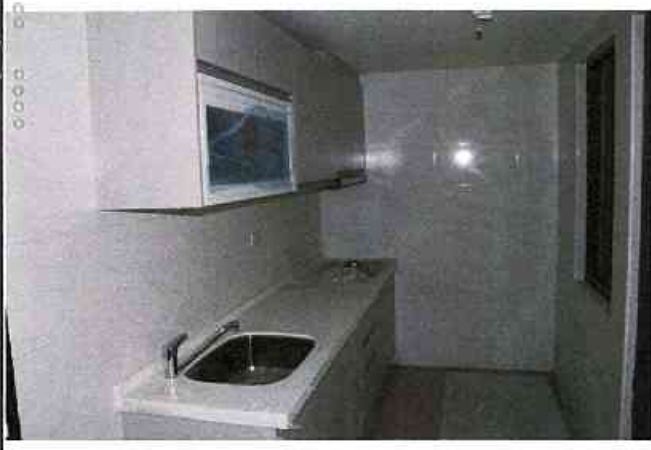
| 編號<br>71 | 說明<br>A6-2 區 B 棟 5 樓 B07-廚房頂版，目視<br>無損壞 | 編號<br>72 | 說明<br>A6-2 區 B 棟 5 樓 B07 走道頂版，目視<br>無損壞 |

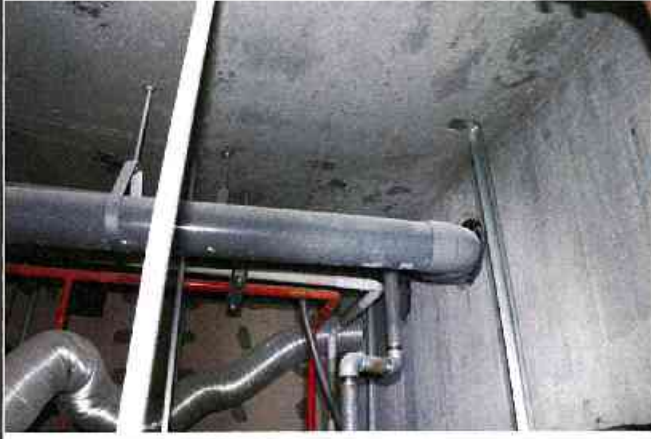
| 編號<br>73 | 說明<br>A6-2 區 B 棟 5 樓 B07-浴廁頂版，目視無損壞 | 編號<br>74 | 說明<br>A6-2 區 B 棟 5 樓 B07-浴廁頂版，目視無損壞 |

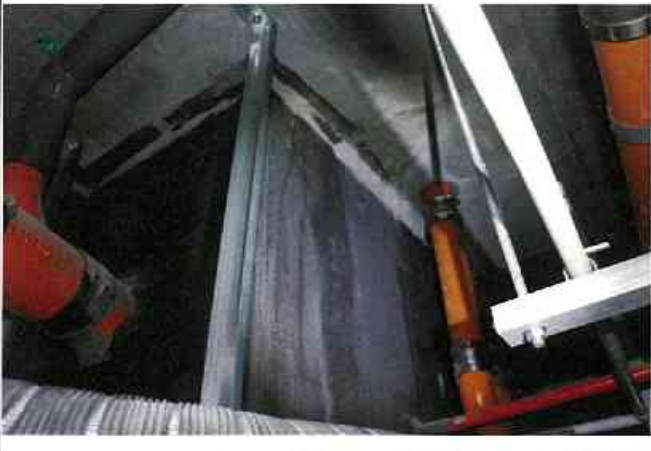
| 編號<br>75 | 說明<br>A6-2 區 B 棟 5 樓公共空間梯廳頂版，目視無損壞 | 編號<br>76 | 說明<br>A6-2 區 B 棟 5 樓公共空間梯廳全景，目視無損壞 |

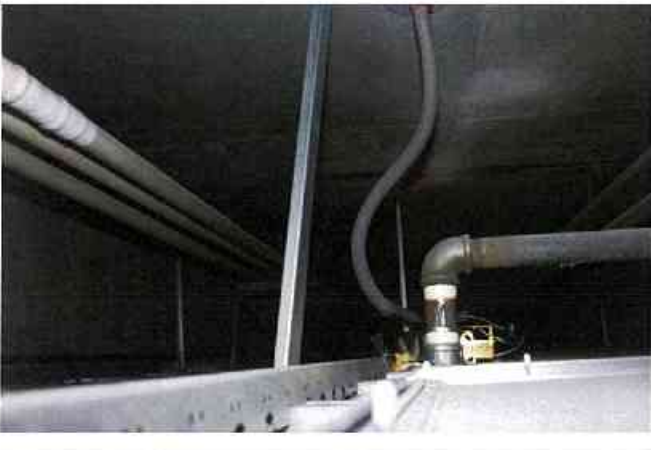
| 編號<br>77 | 說明<br>A6-2 區 B 棟 5 樓公共空間排煙室頂版，目視無損壞 | 編號<br>78 | 說明<br>A6-2 區 B 棟 5 樓公共空間排煙室全景，目視無損壞 |

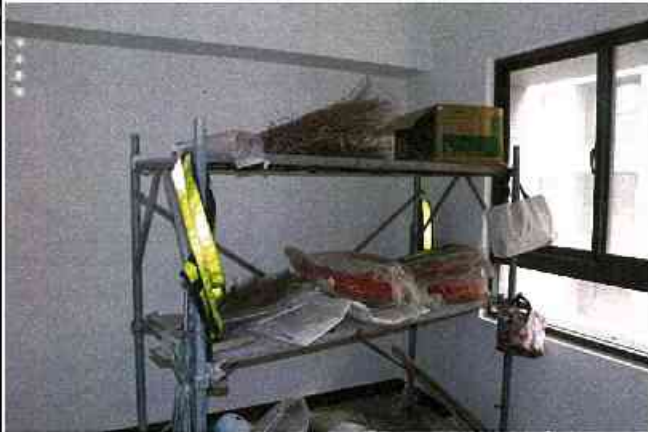
| 編號<br>3 | 說明<br>A6-2 區 B 棟 4 樓 B01-臥室全景，目視<br>無損壞 | 編號<br>4 | 說明<br>A6-2 區 B 棟 4 樓 B01-臥室全景，目視<br>無損壞 |

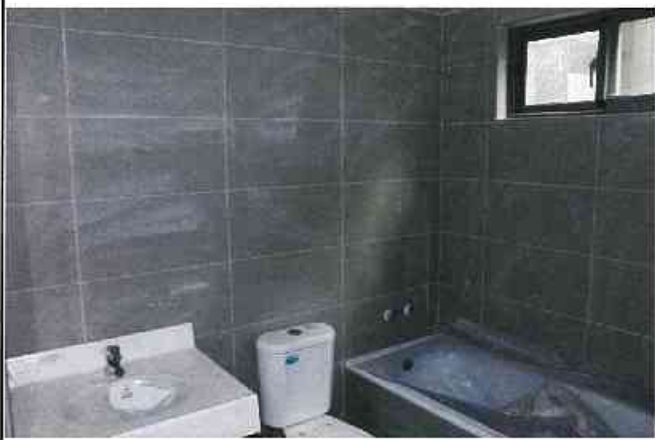
| 編號<br>7 | 說明<br>A6-2 區 B 棟 4 樓 B01-浴廁全景，目視<br>無損壞 | 編號<br>8 | 說明<br>A6-2 區 B 棟 4 樓 B01-浴廁全景，目視<br>無損壞 |

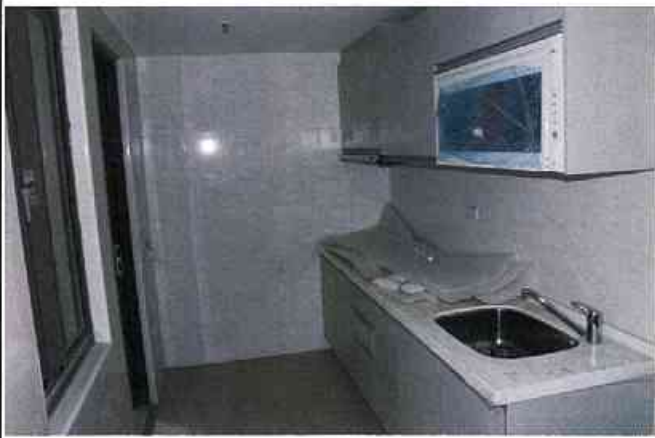
| 編號<br>9 | 說明<br>A6-2 區 B 棟 4 樓 B01-廚房全景，目視<br>無損壞 | 編號<br>10 | 說明<br>A6-2 區 B 棟 4 樓 B01 陽台頂版，目視<br>無損壞 |

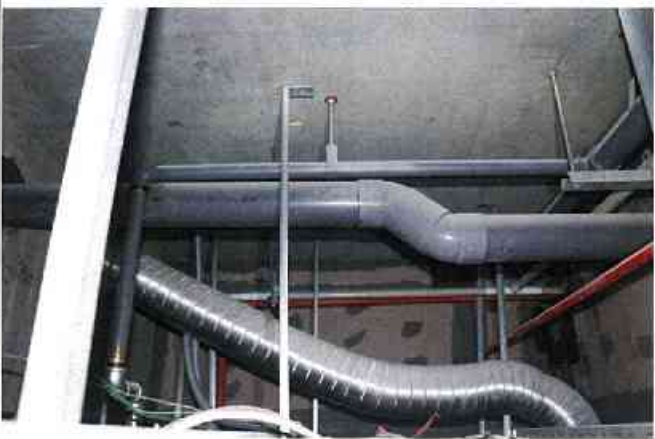
| 編號<br>13 | 說明<br>A6-2 區 B 棟 4 樓 B01-浴廁頂版，目視<br>無損壞 | 編號<br>14 | 說明<br>A6-2 區 B 棟 4 樓 B01-浴廁頂版，目視<br>無損壞 |

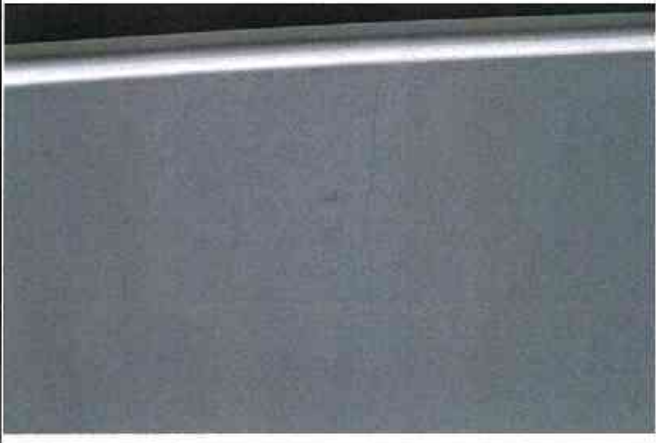
| 編號<br>25 | 說明<br>A6-2 區 B 棟 4 樓 B03-臥室全景，目視<br>無損壞 | 編號<br>26 | 說明<br>A6-2 區 B 棟 4 樓 B03-客廳牆裂縫 長約<br>1m 寬約 0.1mm |

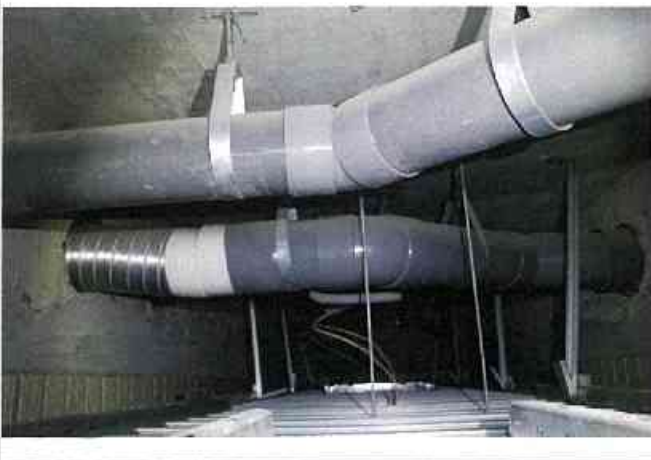
| 編號<br>33 | 說明<br>A6-2 區 B 棟 4 樓 B03-走道頂版，目視<br>無損壞 | 編號<br>34 | 說明<br>A6-2 區 B 棟 4 樓 B03-浴廁頂版，目視<br>無損壞 |

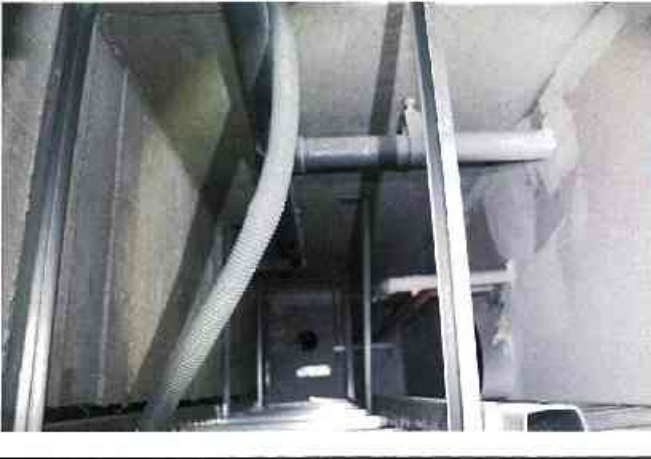
| 編號<br>35 | 說明<br>A6-2 區 B 棟 4 樓 B03-浴廁頂版，目視<br>無損壞 | 編號<br>36 | 說明<br>A6-2 區 B 棟 4 樓 B05 主臥室牆裂縫 長<br>約 4m 寬約 0.1mm |

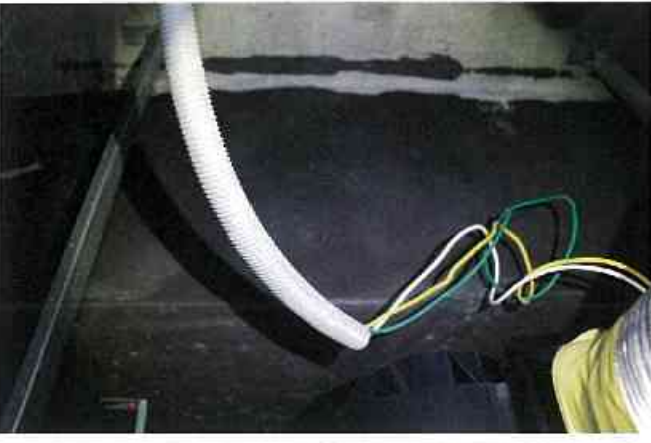
| 編號<br>37 | 說明<br>A6-2區B棟4樓B05-臥室牆裂縫 長約<br>1.1m 寬約 0.1mm | 編號<br>38 | 說明<br>A6-2區B棟4樓B05-臥室牆裂縫 長約<br>8.5m 寬約 0.1mm |

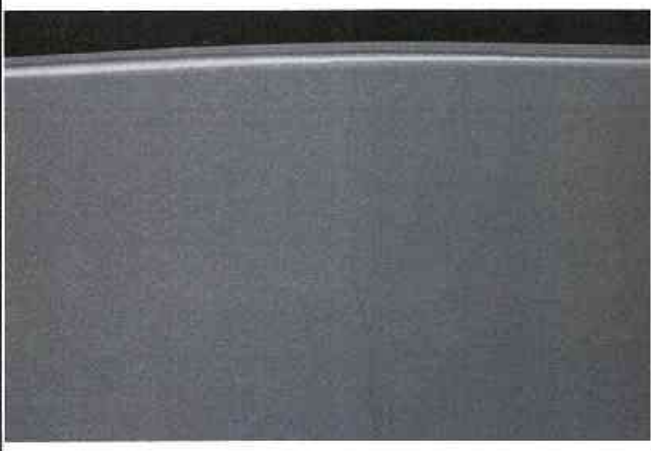
| 編號<br>39 | 說明<br>A6-2區B棟4樓B05 臥室牆裂縫 長約<br>0.5m 寬約 0.1mm | 編號<br>40 | 說明<br>A6-2區B棟4樓B05-客廳牆裂縫 長約<br>8m 寬約 0.1mm |

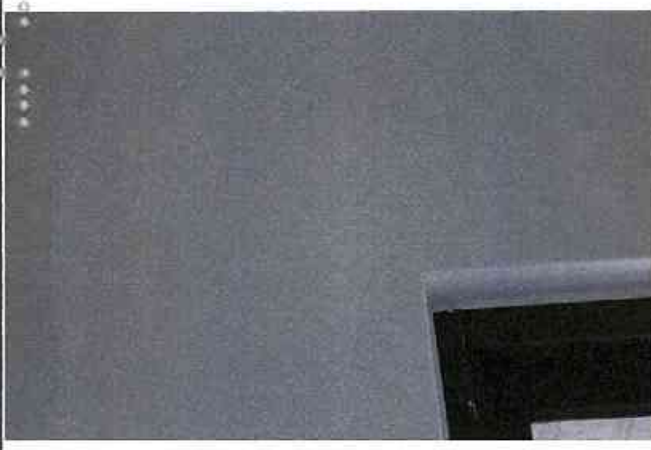
| 編號<br>41 | 說明<br>A6-2區B棟4樓B05-浴廁全景，目視<br>無損壞 | 編號<br>42 | 說明<br>A6-2區B棟4樓B05-浴廁全景，目視<br>無損壞 |

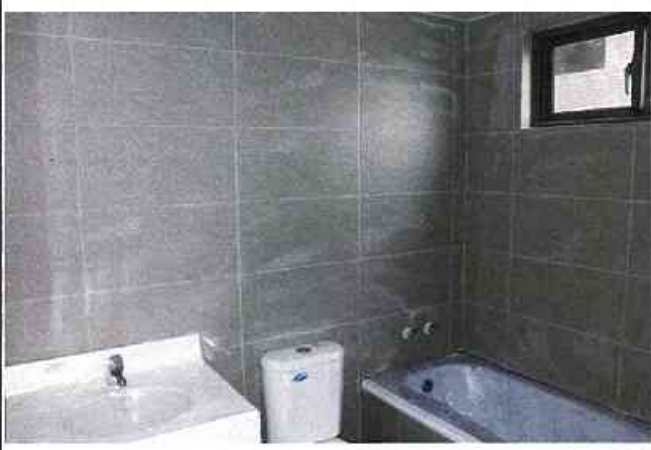
| 編號<br>43 | 說明<br>A6-2 區 B 棟 4 樓 B05-廚房全景，目視<br>無損壞 | 編號<br>44 | 說明<br>A6-2 區 B 棟 4 樓 B05-陽台頂版，目視<br>無損壞 |

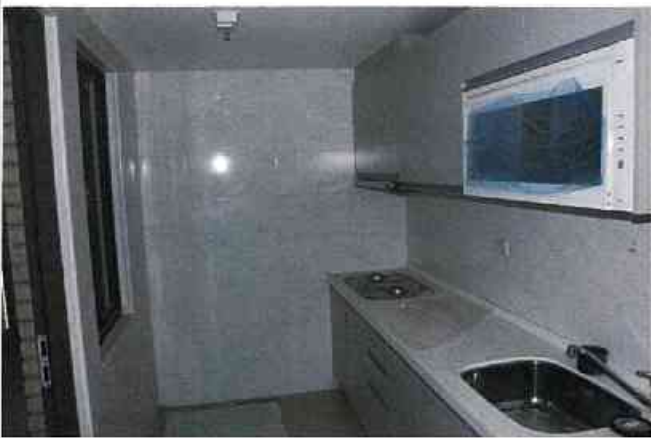
| 編號<br>45 | 說明<br>A6 2 區 B 棟 4 樓 B05-廚房頂版，目視<br>無損壞 | 編號<br>46 | 說明<br>A6 2 區 B 棟 4 樓 B05 走道頂版，目視<br>無損壞 |

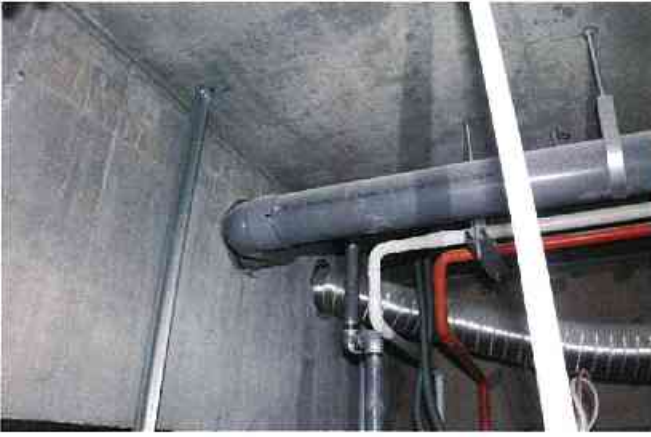
| 編號<br>47 | 說明<br>A6-2 區 B 棟 4 樓 B05-浴廁頂版，目視<br>無損壞 | 編號<br>48 | 說明<br>A6-2 區 B 棟 4 樓 B05-浴廁頂版，目視<br>無損壞 |

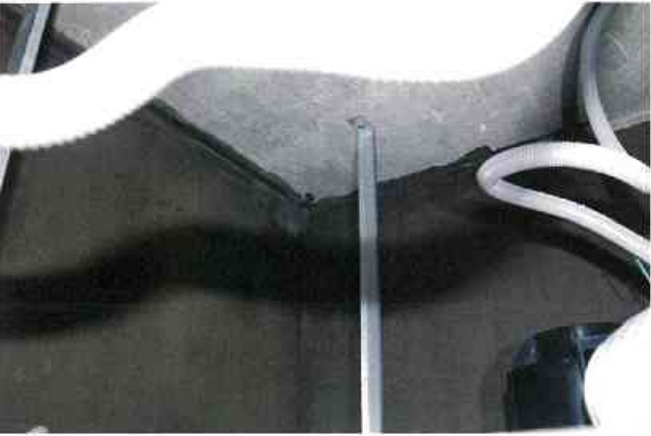
| 編號<br>49 | 說明<br>A6-2區B棟4樓B06-臥室牆裂縫 長約2.1m 寬約0.1mm | 編號<br>50 | 說明<br>A6-2區B棟4樓B06 臥室牆裂縫 長約3m 寬約0.1mm |

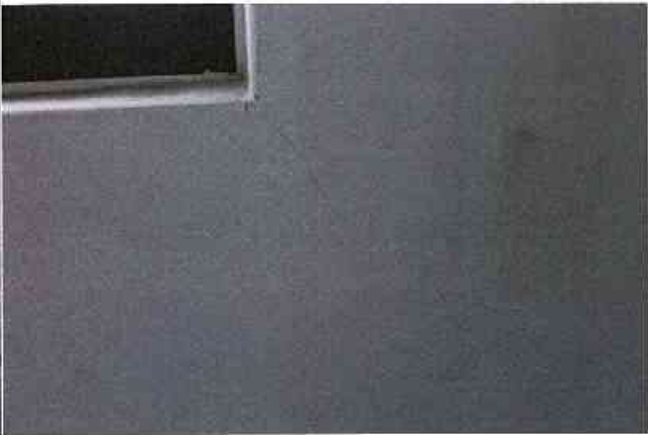
| 編號<br>51 | 說明<br>A6-2區B棟4樓B06-客廳牆裂縫 長約0.3m 寬約0.1mm | 編號<br>52 | 說明<br>A6-2區B棟4樓B06-臥室牆裂縫 長約0.7m 寬約0.1mm |

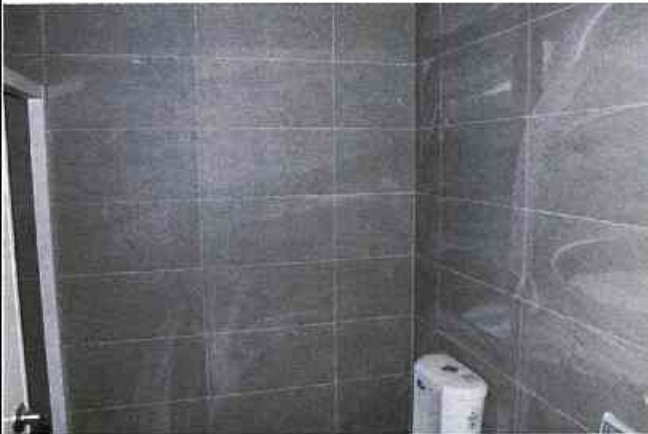
| 編號<br>53 | 說明<br>A6-2區B棟4樓B06-浴廁全景，目視無損壞 | 編號<br>54 | 說明<br>A6-2區B棟4樓B06-廚房全景，目視無損壞 |

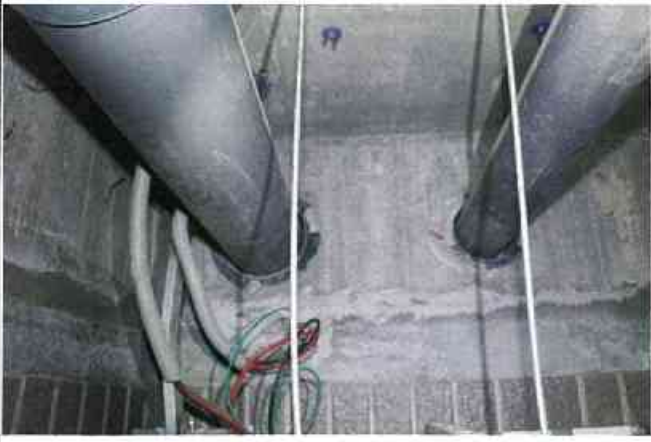
| 編號<br>55 | 說明<br>A6-2 區 B 棟 4 樓 B06-陽台頂版，目視<br>無損壞 | 編號<br>56 | 說明<br>A6-2 區 B 棟 4 樓 B06-廚房頂版，目視<br>無損壞 |

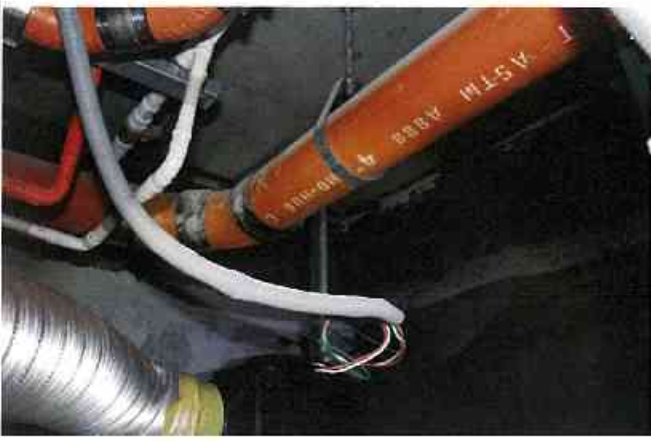
| 編號<br>57 | 說明<br>A6-2 區 B 棟 4 樓 B06-浴廁頂版，目視<br>無損壞 | 編號<br>58 | 說明<br>A6-2 區 B 棟 4 樓 B07-主臥室牆裂縫 長<br>約 4m 寬約 0.1mm |

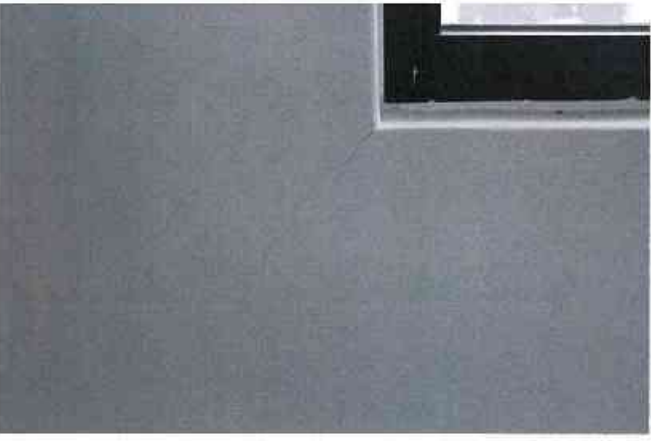
| 編號<br>59 | 說明<br>A6-2 區 B 棟 4 樓 B07-臥室牆裂縫 長約<br>0.8m 寬約 0.1mm | 編號<br>60 | 說明<br>A6-2 區 B 棟 4 樓 B07-臥室牆裂縫 長約<br>1m 寬約 0.1mm |

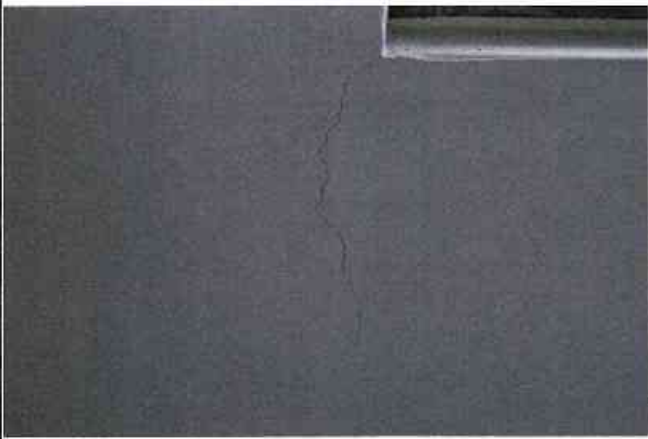
| 編號<br>61 | 說明<br>A6-2 區 B 棟 4 樓 B07-客廳牆裂縫 長約 2.2m 寬約 0.1mm | 編號<br>62 | 說明<br>A6-2 區 B 棟 4 樓 B07-客廳牆裂縫 長約 5.5m 寬約 0.1mm |

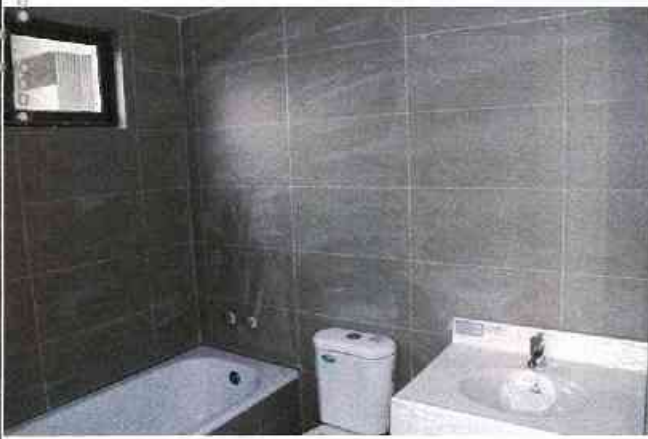
| 編號<br>63 | 說明<br>A6-2 區 B 棟 4 樓 B07-浴廁全景，目視無損壞 | 編號<br>64 | 說明<br>A6-2 區 B 棟 4 樓 B07-浴廁全景，目視無損壞 |

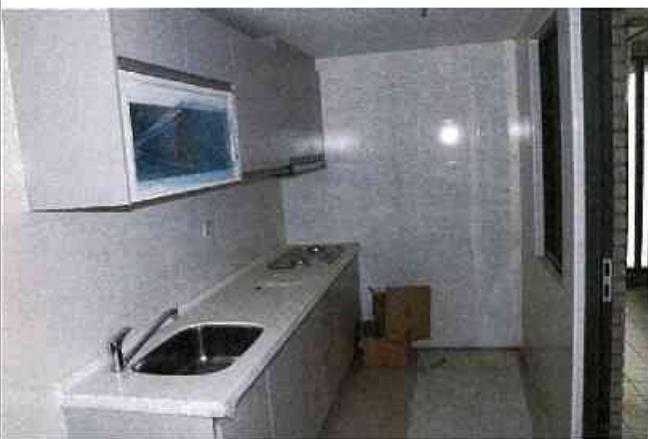
| 編號<br>65 | 說明<br>A6-2 區 B 棟 4 樓 B07-廚房全景，目視無損壞 | 編號<br>66 | 說明<br>A6-2 區 B 棟 4 樓 B07-陽台頂版，目視無損壞 |

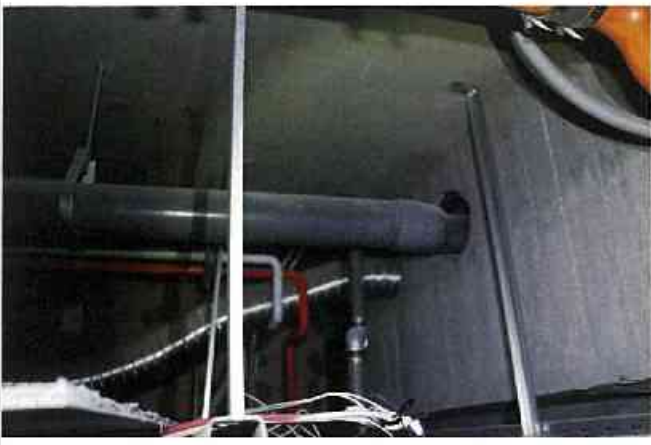
| 編號<br>67 | 說明<br>A6-2 區 B 棟 4 樓 B07 廚房頂版，目視<br>無損壞 | 編號<br>68 | 說明<br>A6-2 區 B 棟 4 樓 B07 走道頂版，目視<br>無損壞 |

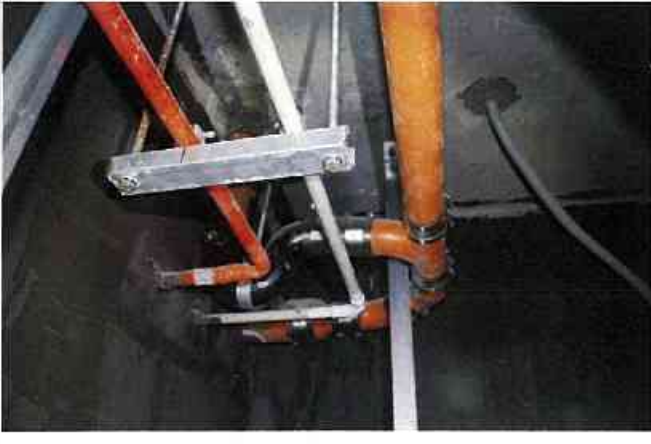
| 編號<br>69 | 說明<br>A6-2 區 B 棟 4 樓 B07-浴廁頂版，目視<br>無損壞 | 編號<br>70 | 說明<br>A6-2 區 B 棟 4 樓 B07-浴廁頂版，目視<br>無損壞 |

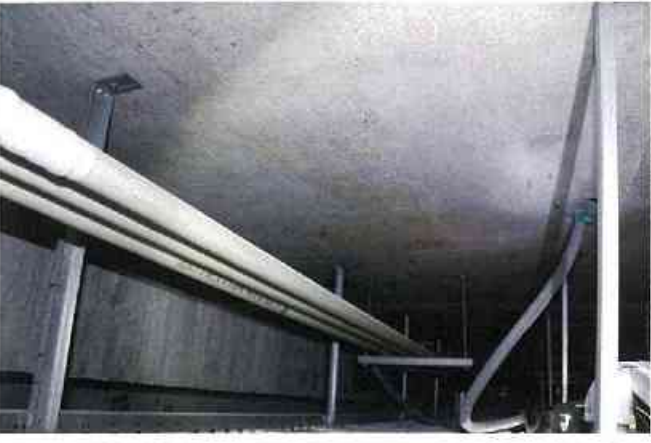
| 編號<br>71 | 說明<br>A6-2 區 B 棟 4 樓公共空間梯廳頂版，<br>目視無損壞 | 編號<br>72 | 說明<br>A6-2 區 B 棟 4 樓公共空間梯廳全景，<br>目視無損壞 |

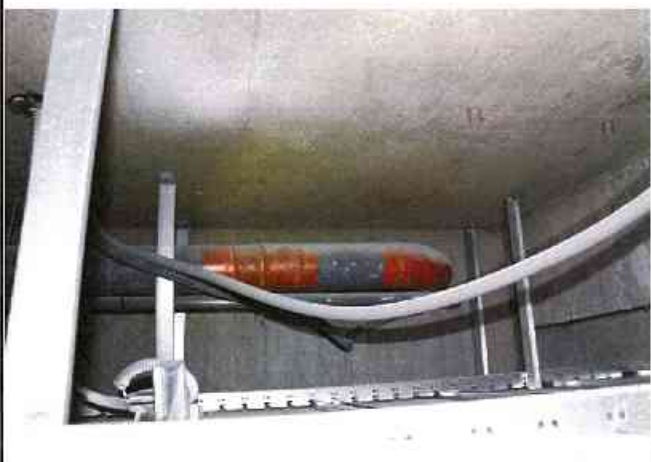
| 編號<br>73 | 說明<br>A6-2 區 B 棟 4 樓公共空間排煙室頂版，<br>目視無損壞 | 編號<br>74 | 說明<br>A6-2 區 B 棟 4 樓公共空間梯廳管道間<br>全景，目視無損壞 |

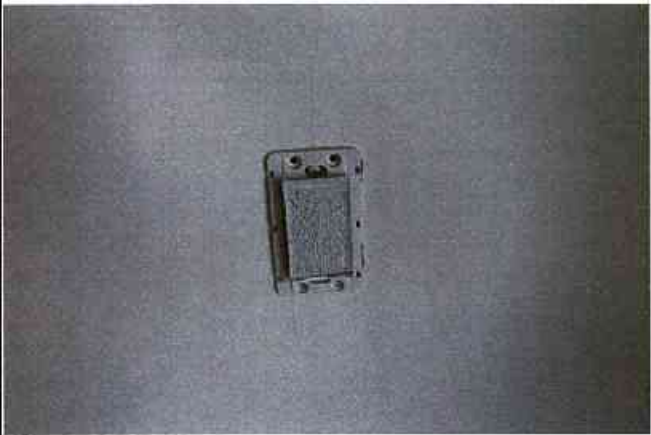
| 編號<br>1 | 說明<br>A6-2 區 B 棟 3 樓 B01-主臥室牆裂縫 長約 6m 寬約 0.1mm | 編號<br>2 | 說明<br>A6-2 區 B 棟 3 樓 B01 臥室牆裂縫 長約 0.3m 寬約 0.1mm |

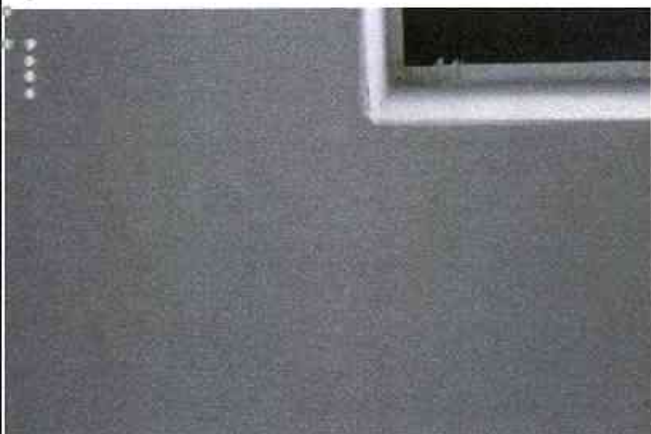
| 編號<br>3 | 說明<br>A6-2 區 B 棟 3 樓 B01 臥室牆裂縫 長約 0.8m 寬約 0.1mm | 編號<br>4 | 說明<br>A6 2 區 B 棟 3 樓 B01-客廳牆裂縫 長約 2.5m 寬約 0.1mm |

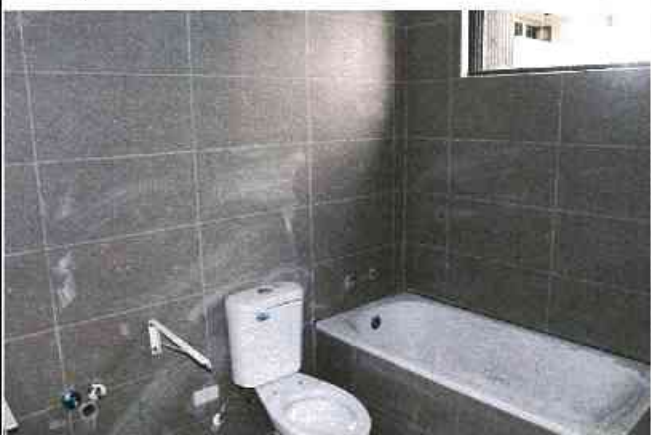
| 編號<br>5 | 說明<br>A6-2 區 B 棟 3 樓 B01-浴廁全景，目視無損壞 | 編號<br>6 | 說明<br>A6-2 區 B 棟 3 樓 B01-浴廁全景，目視無損壞 |

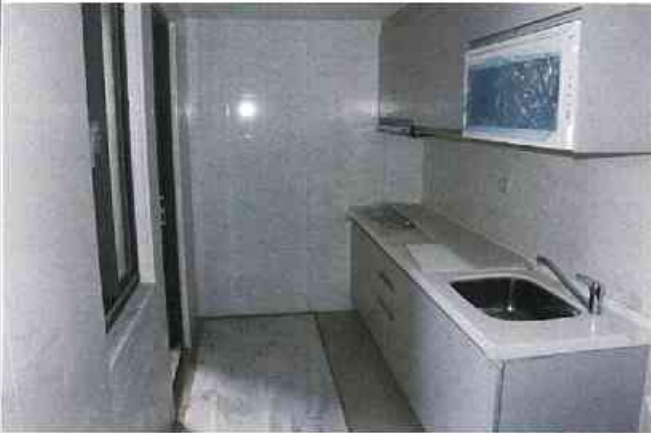
| 編號<br>7 | 說明<br>A6-2 區 B 棟 3 樓 B01-廚房全景，目視<br>無損壞 | 編號<br>8 | 說明<br>A6-2 區 B 棟 3 樓 B01-陽台頂版，目視<br>無損壞 |

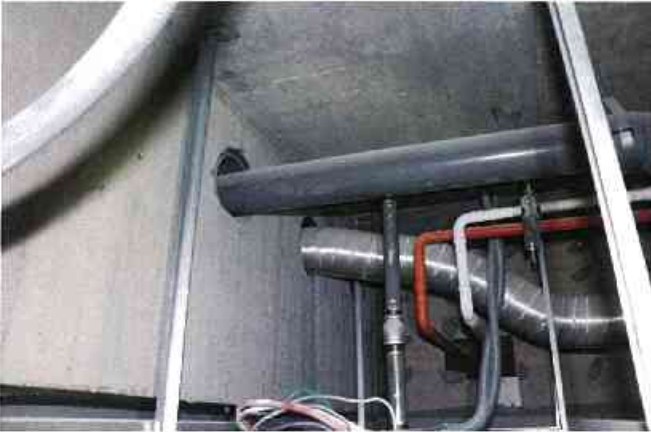
| 編號<br>9 | 說明<br>A6-2 區 B 棟 3 樓 B01-廚房頂版，目視<br>無損壞 | 編號<br>10 | 說明<br>A6-2 區 B 棟 3 樓 B01-走道頂版，目視<br>無損壞 |

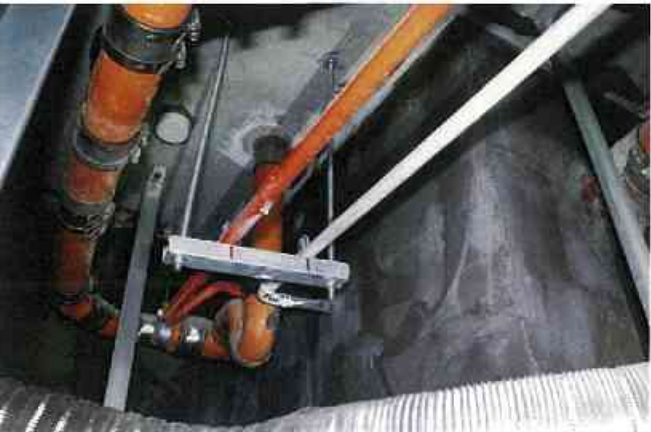
| 編號<br>11 | 說明<br>A6-2 區 B 棟 3 樓 B01-浴廁頂版，目視<br>無損壞 | 編號<br>12 | 說明<br>A6-2 區 B 棟 3 樓 B01-浴廁頂版，目視<br>無損壞 |

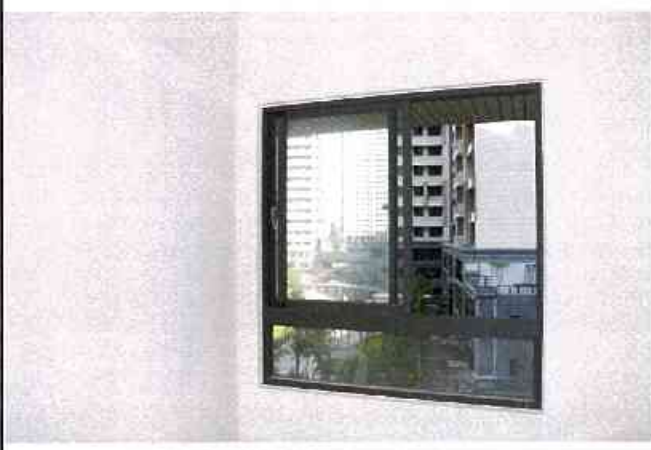
| 編號<br>17 | 說明<br>A6-2 區 B 棟 3 樓 B02-臥室全景，目視無損壞 | 編號<br>18 | 說明<br>A6 2 區 B 棟 3 樓 B02-浴廁全景，目視無損壞 |

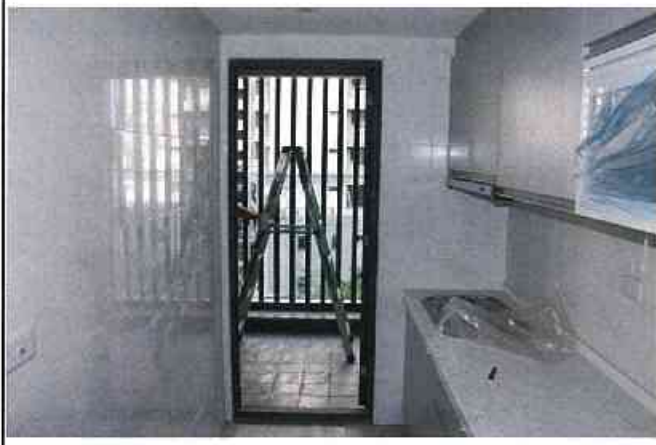
| 編號<br>21 | 說明<br>A6-2 區 B 棟 3 樓 B02 廚房頂版，目視<br>無損壞 | 編號<br>22 | 說明<br>A6-2 區 B 棟 3 樓 B02-浴廁頂版，目視<br>無損壞 |

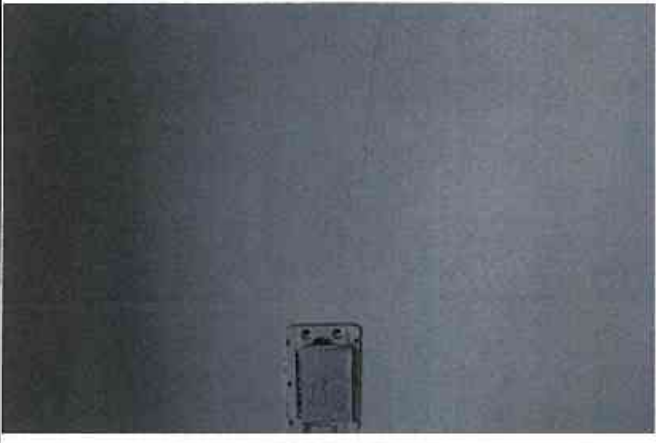
| 編號<br>25 | 說明<br>A6-2區B棟3樓B03-臥室牆裂縫 長約2.5m 寬約0.1mm | 編號<br>26 | 說明<br>A6-2區B棟3樓B03-臥室牆裂縫 長約1m 寬約0.1mm |

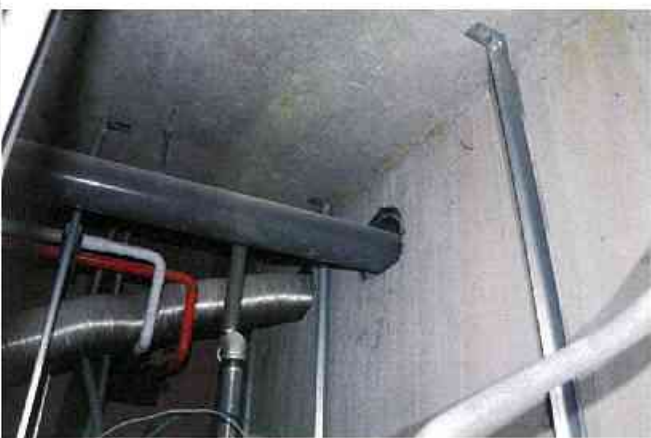
| 編號<br>35 | 說明<br>A6-2 區 B 棟 3 樓 B03-浴廁頂版，目視<br>無損壞 | 編號<br>36 | 說明<br>A6-2 區 B 棟 3 樓 B03-浴廁頂版，目視<br>無損壞 |

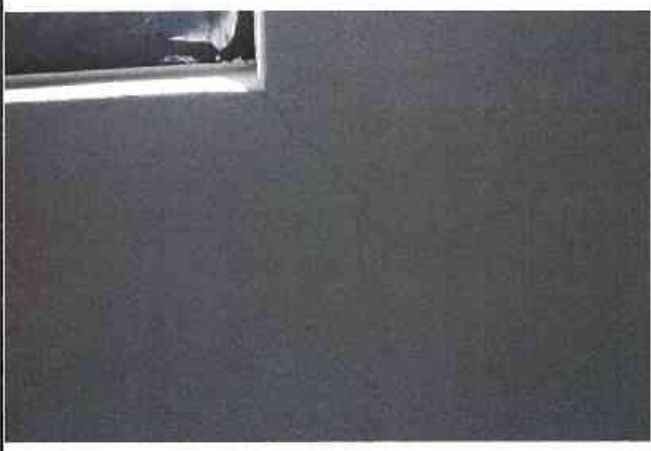
| 編號 | 說明 | A6-2區B棟3樓B05-臥室牆裂縫 長約1.6m 寬約0.1mm | 編號 | 說明 | A6-2區B棟3樓B05 臥室牆裂縫 長約2.5m 寬約0.1mm |

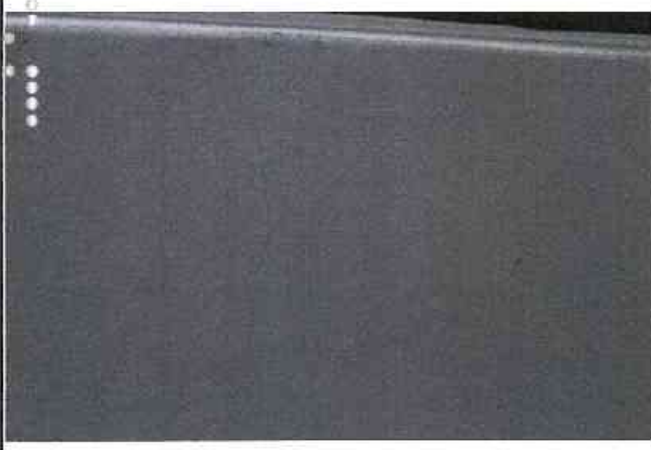
| 編號 | 說明 | A6-2區B棟3樓B05-臥室牆裂縫 長約1.1m 寬約0.1mm | 編號 | 說明 | A6-2區B棟3樓B05-客廳牆裂縫 長約0.15m 寬約0.1mm |

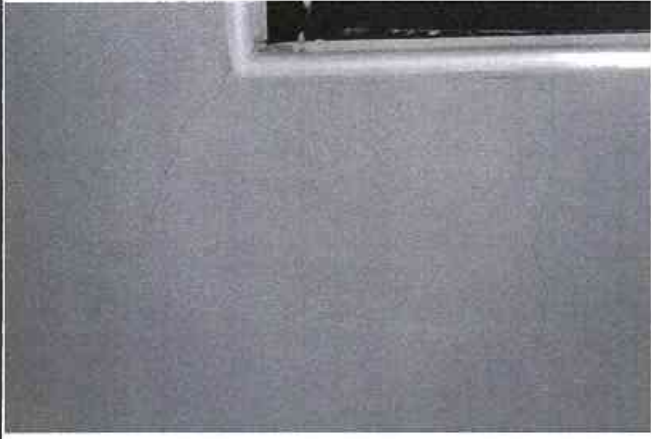
| 編號<br>43 | 說明<br>A6-2區B棟3樓B05 客廳牆裂縫 長約<br>3.5m 寬約 0.1mm | 編號<br>44 | 說明<br>A6 2區B棟3樓B05 浴廁全景，目視<br>無損壞 |

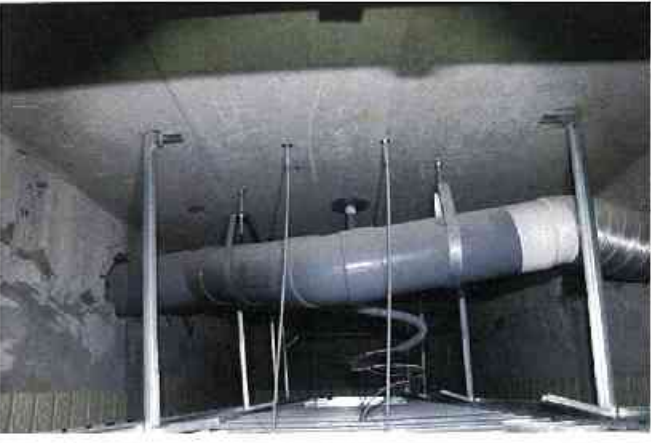
| 編號<br>49 | 說明 | A6-2 區 B 棟 3 樓 B05-走道頂版，目視<br>無損壞 | 編號<br>50 | 說明 | A6-2 區 B 棟 3 樓 B05-浴廁頂版，目視<br>無損壞 |

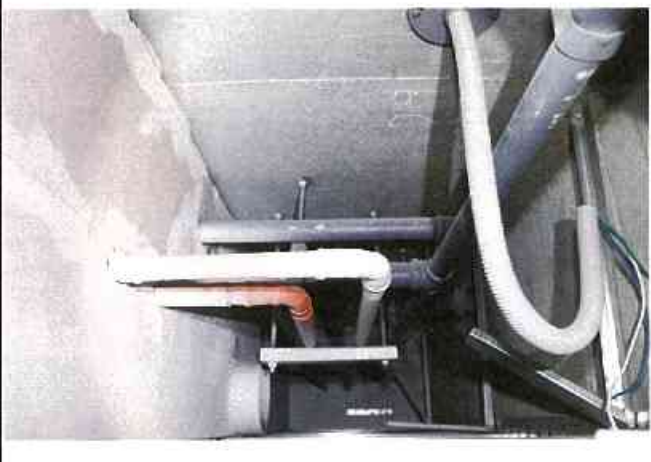
| 編號<br>51 | 說明 | A6-2 區 B 棟 3 樓 B05-浴廁頂版，目視<br>無損壞 | 編號<br>52 | 說明 | A6-2 區 B 棟 3 樓 B06-臥室牆裂縫 長約<br>1.5m 寬約 0.1mm |

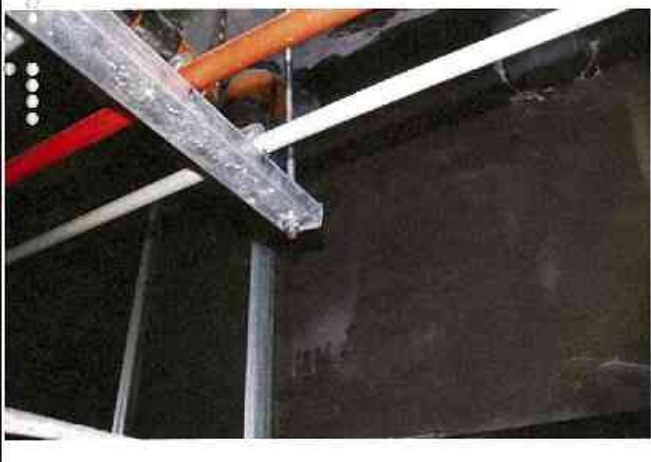
| 編號<br>53 | 說明 | A6-2 區 B 棟 3 樓 B06-臥室牆裂縫 長約<br>3m 寬約 0.1mm | 編號<br>54 | 說明 | A6-2 區 B 棟 3 樓 B06-客廳牆裂縫 長約<br>0.6m 寬約 0.1mm |

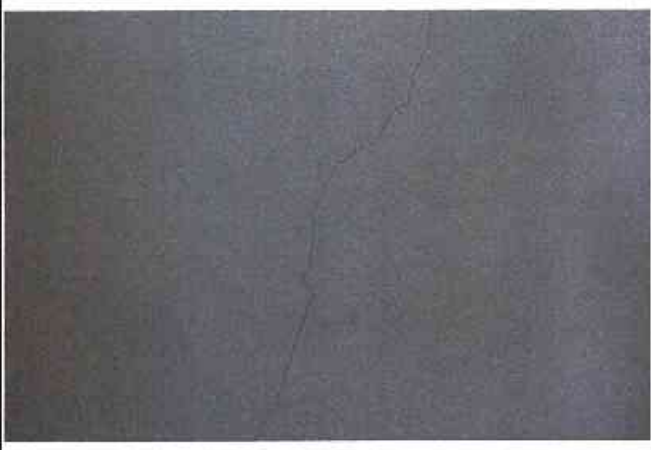
| 編號<br>55 | 說明<br>A6 2區B棟3樓B06 臥室牆裂縫 長約0.2m 寬約0.1mm | 編號<br>56 | 說明<br>A6 2區B棟3樓B06 浴廁全景，目視無損壞 |
